PŘÍLOHA 2.2

**Vyhodnocení identifikovaných dopravně-bezpečnostních deficitů
v rámci první a druhé revizní BI PK z roku 2019 a 2022**

I/20

km 0,000 – 39,586

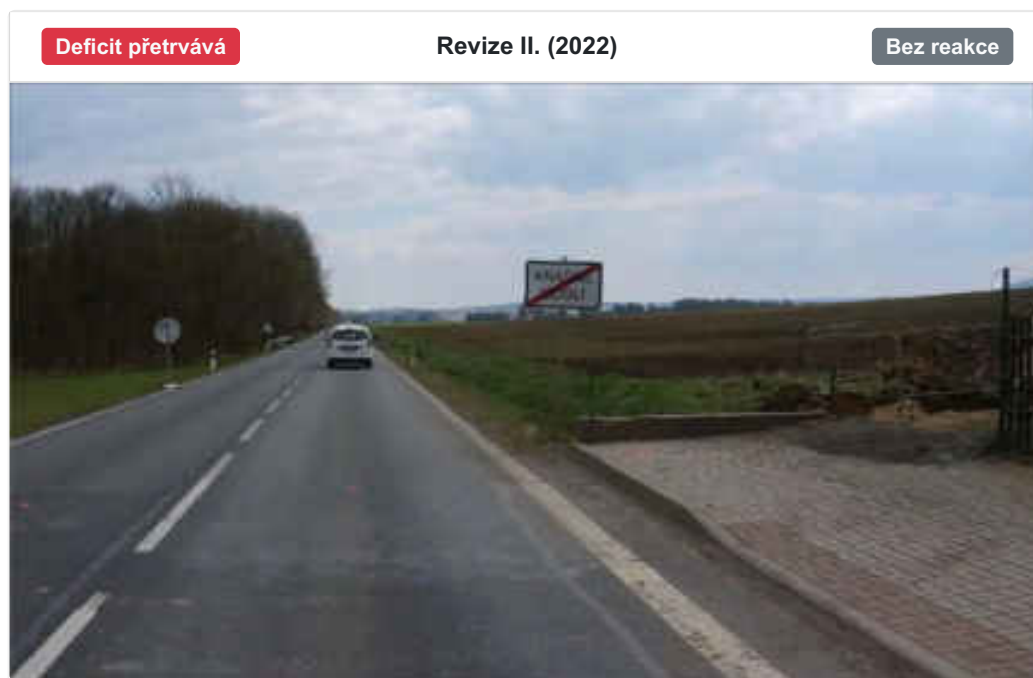
| Specifikace dopravně-bezpečnostního deficitu | |
|--|---|
| Bezpečnostní deficit | Pevná překážka |

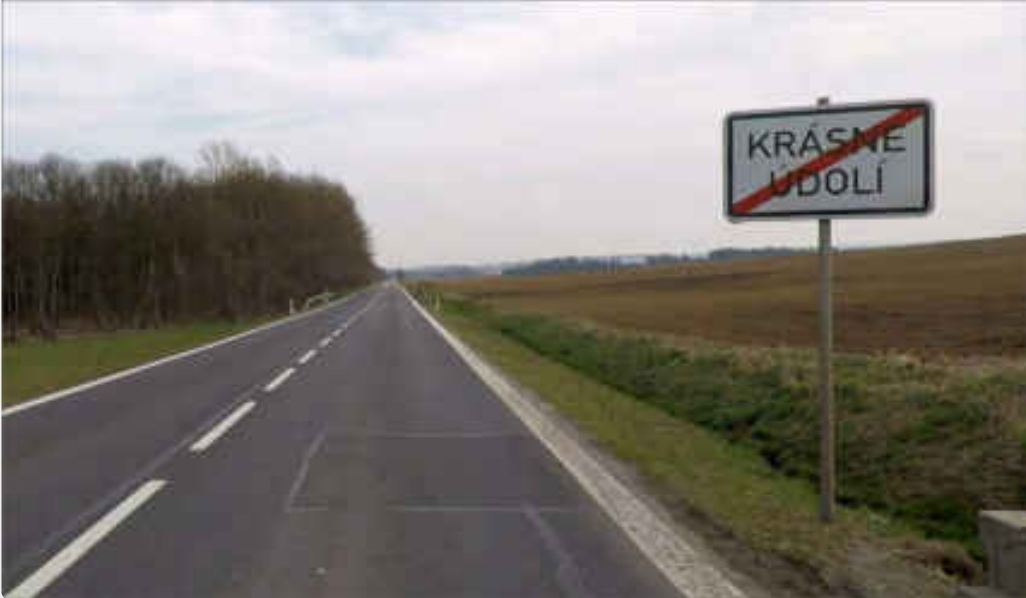
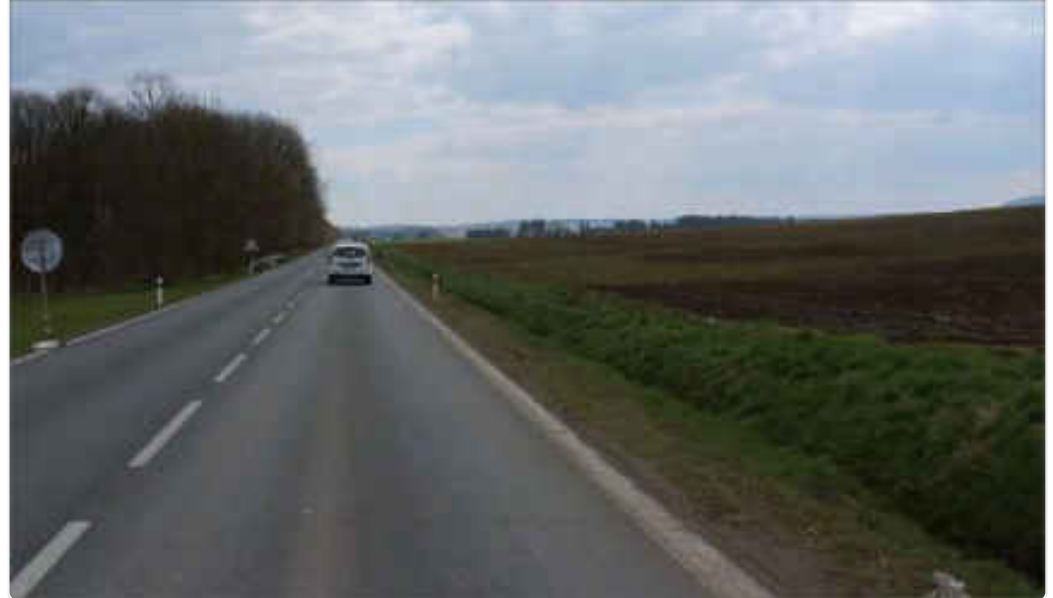
Bezpečnostní deficit Technický stav vozovky
Kategorie ☞ 2000 m - Absence zpevněné krajnice
Závažnost rizika Střední
Poznámka -

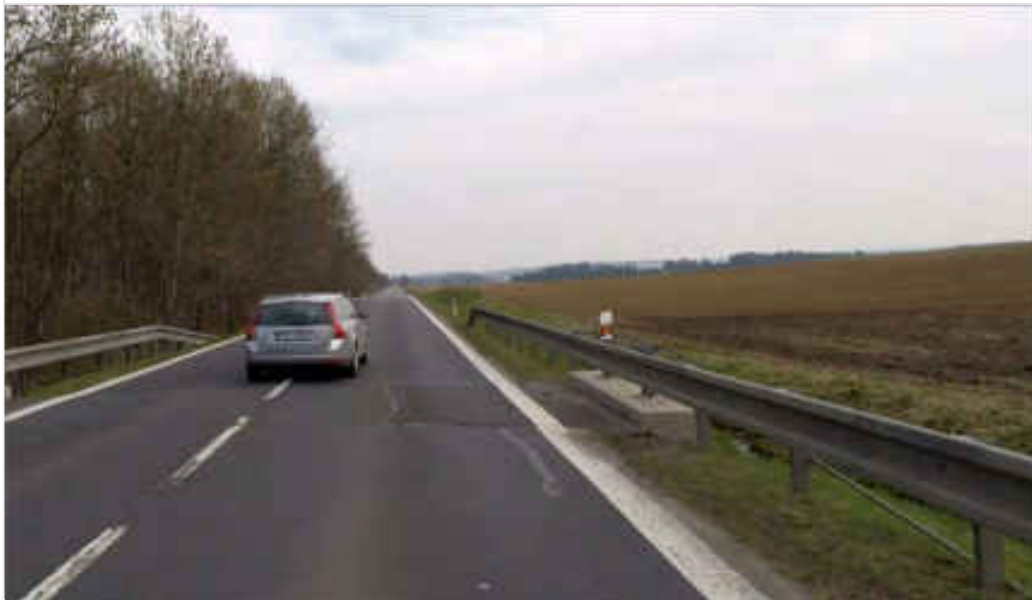
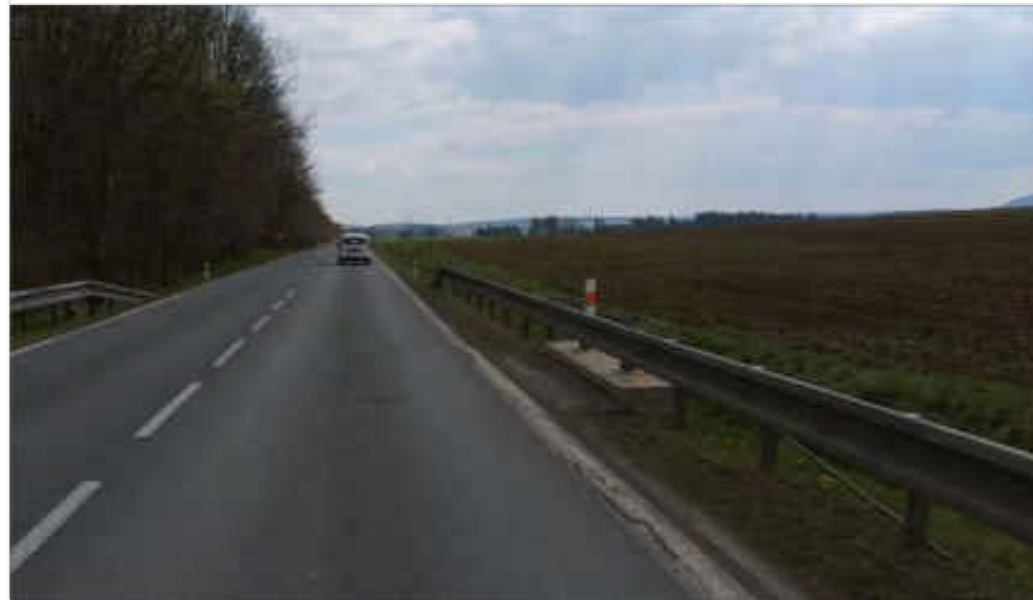
| Bezpečnostní deficit | Pevná překážka |

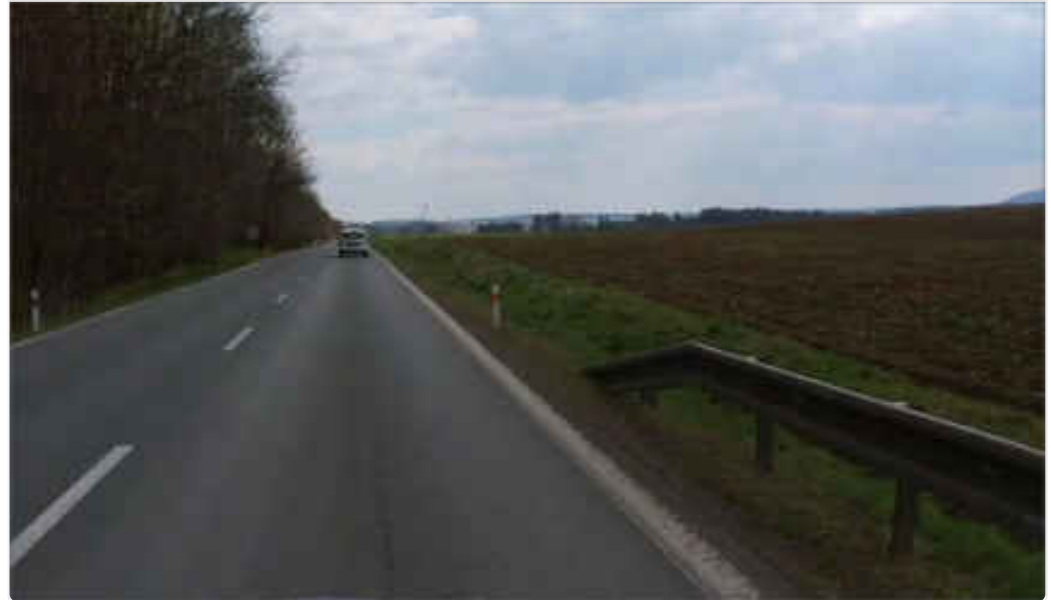
Revize II. (2022)

Bezpečnostní deficit Zadržné zařízení
Kategorie 1× - Krátký výškový náběh svodidla
Závažnost rizika Nizká
Poznámka Krátký výškový náběh rizikový pro protisměr.

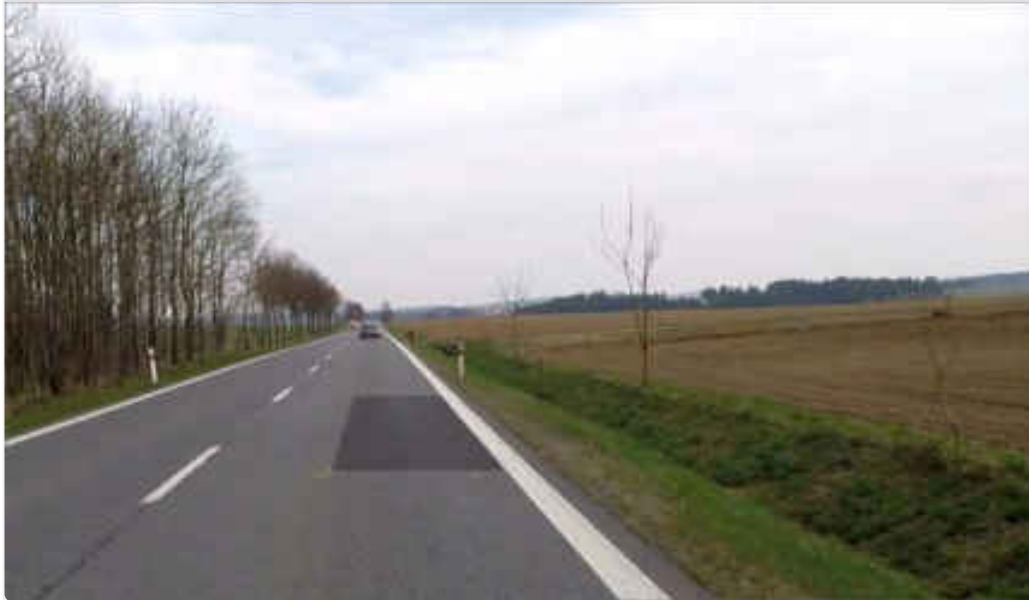
Bezpečnostní deficit Pevná překážka
Kategorie 40 m - Vzrostlá zeleň (průměr kmene do 0,1 m)
Závažnost rizika Nizká
Poznámka Vzrostlá zeleň nacházející se v blízkosti PK primárně představuje riziko do budoucna.

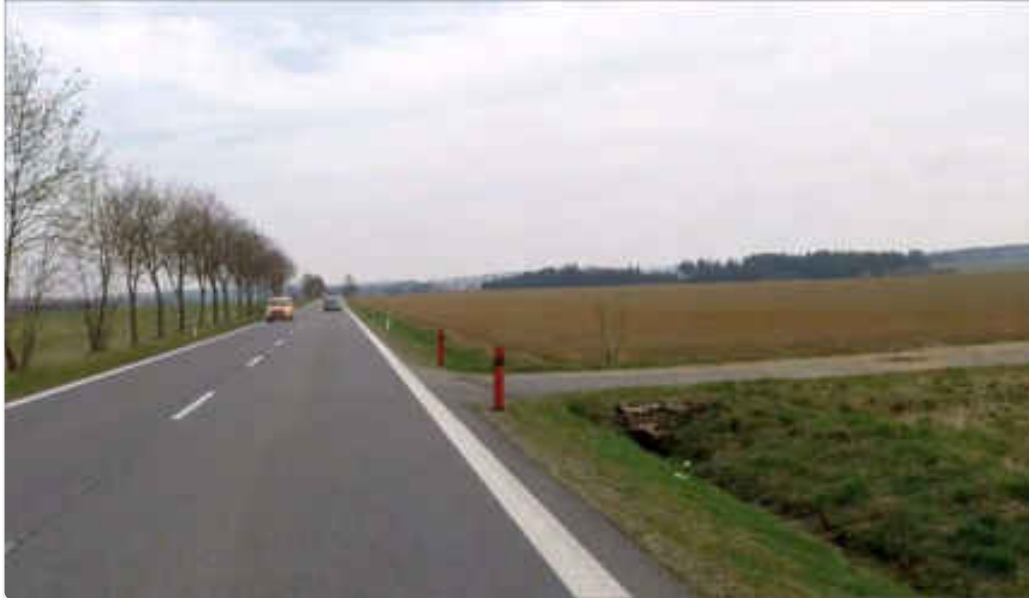
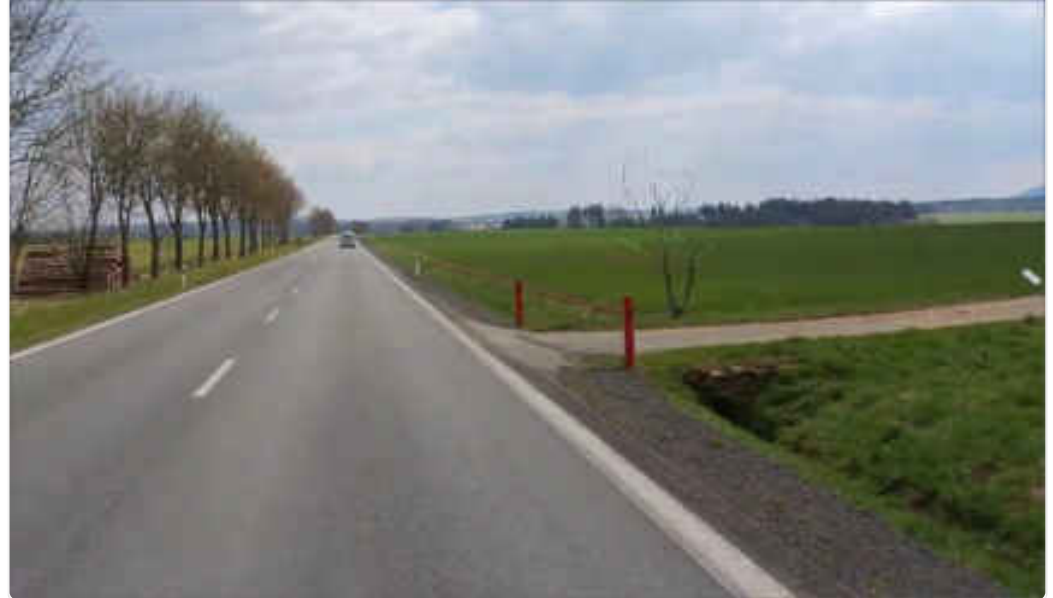
Bezpečnostní deficit Pevná překážka
Kategorie 2× - Tuhé čelo trubního propustku pod - sjezdem / samostatným sjezdem
Závažnost rizika **Vysoká**
Poznámka -

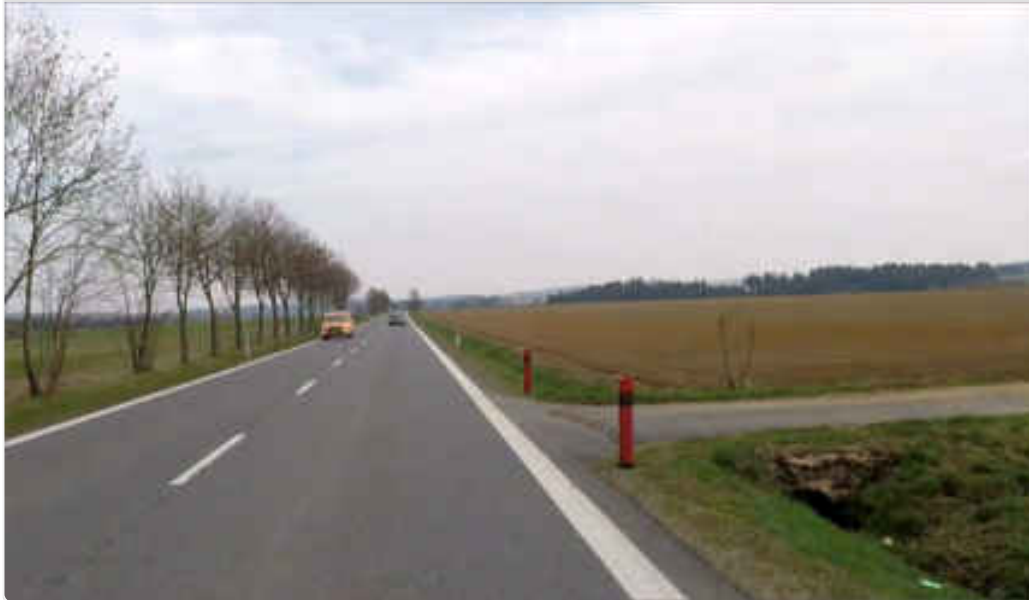
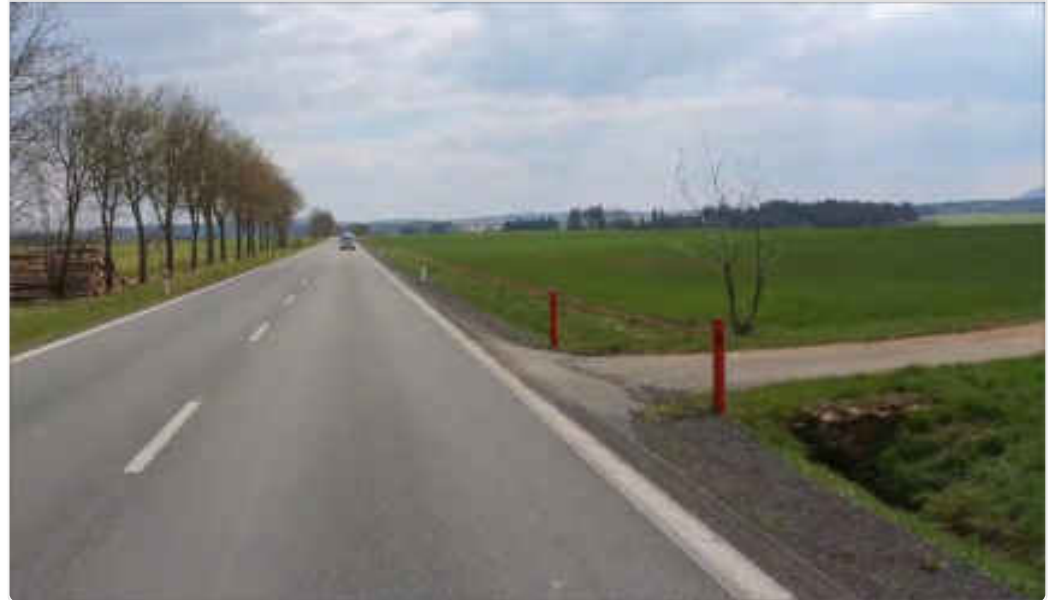
Bezpečnostní deficit Sjezd / samostatný sjezd / parkoviště
Kategorie 1× - Neadekvátní dopravní zařízení
Závažnost rizika Nizká
Poznámka Nevhodné umístění DZ Z 11g u nevýznamného sjezdu.

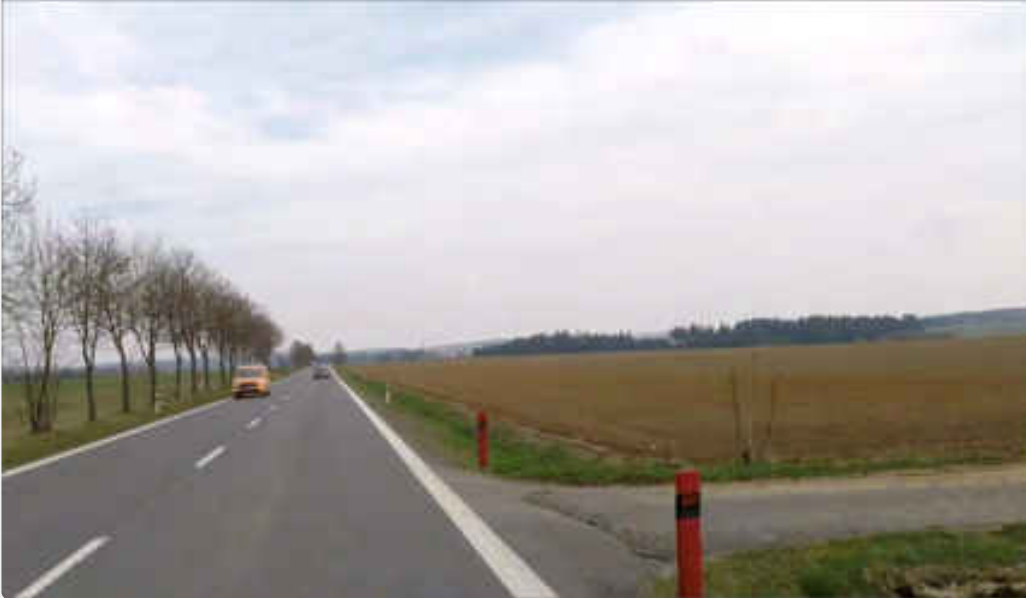
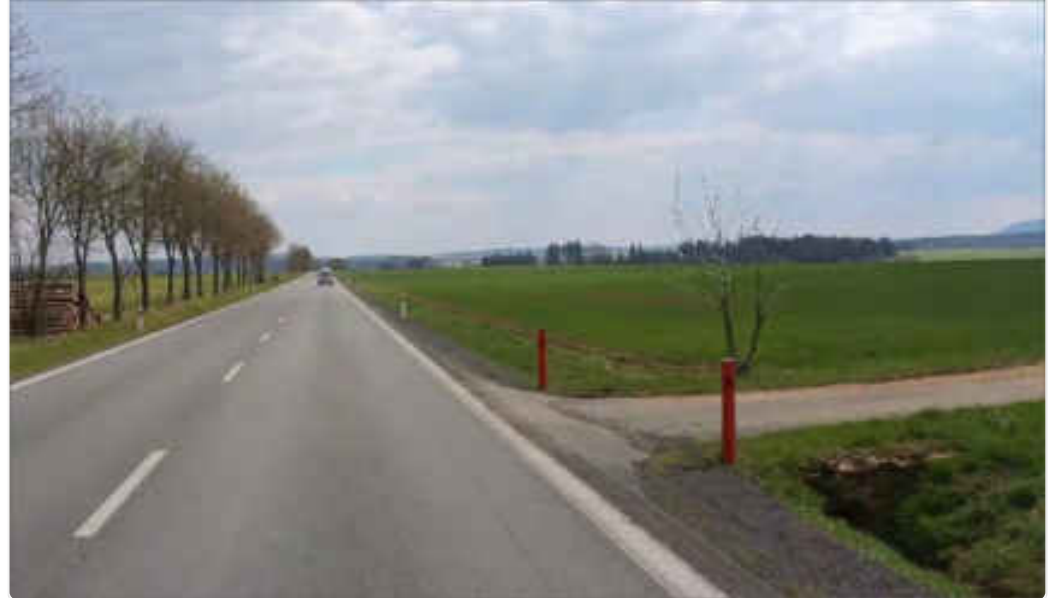
Bezpečnostní deficit Pevná překážka
Kategorie 1× - Vzrostlá zeleň (průměr kmene do 0,1 m)
Závažnost rizika Nizká
Poznámka Vzrostlá zeleň nacházející se v blízkosti PK primárně představuje riziko do budoucna.

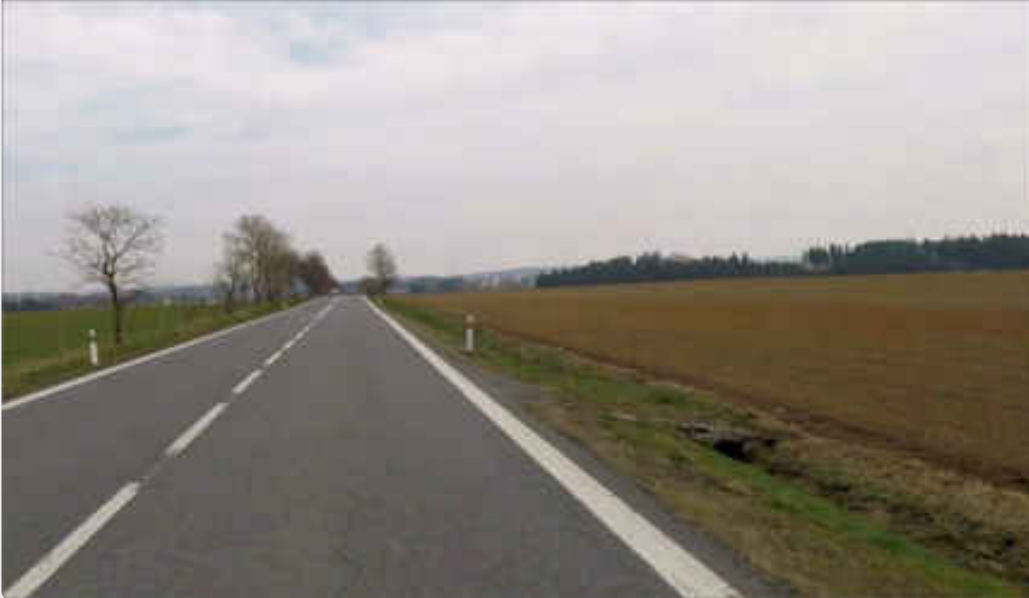
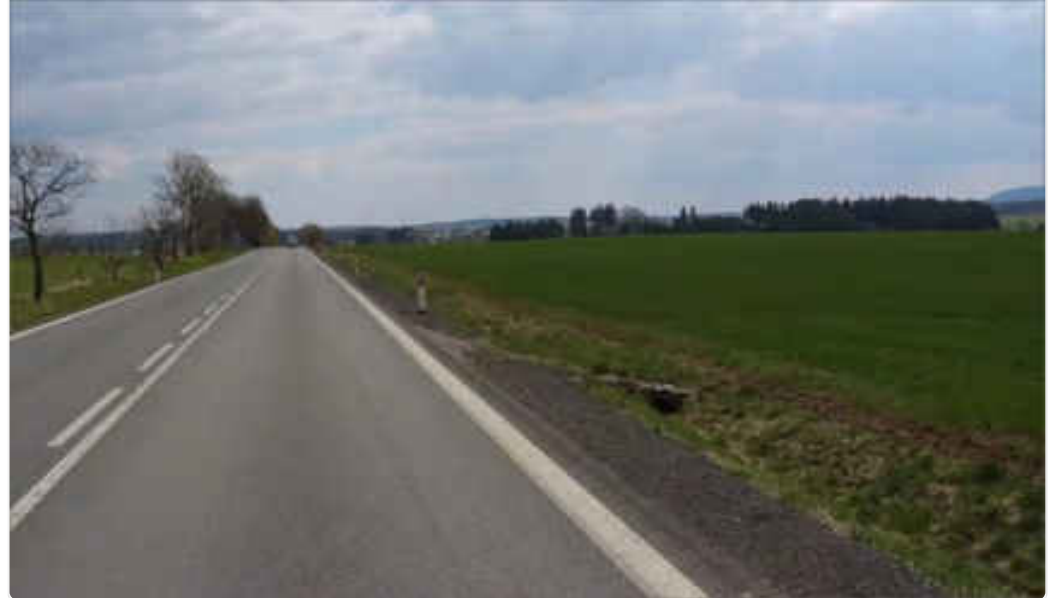
Bezpečnostní deficit Pevná překážka
Kategorie 2× - Tuhé čelo trubního propustku pod - sjezdem / samostatným sjezdem
Závažnost rizika Střední
Poznámka -

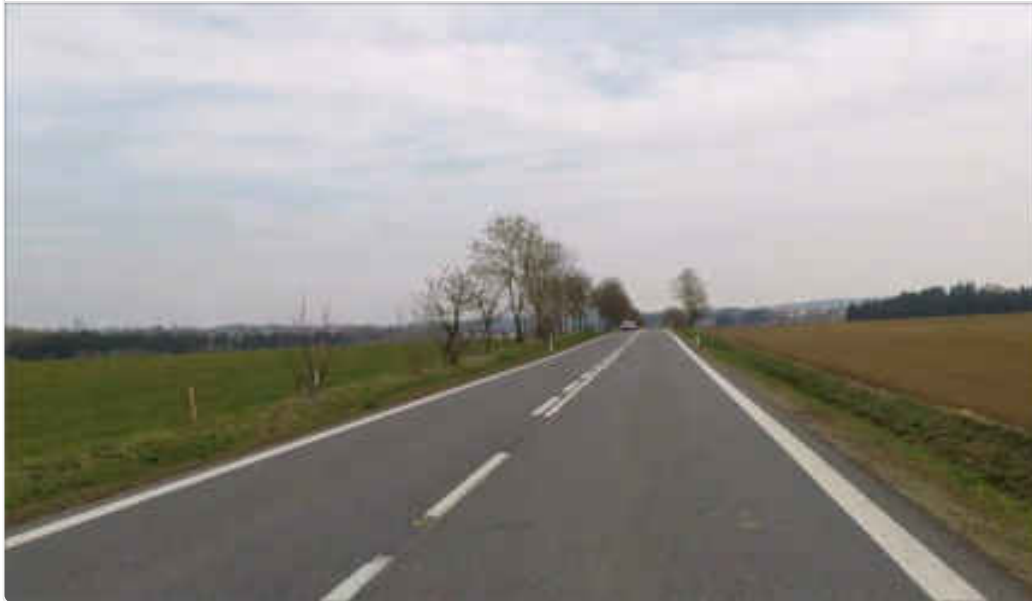
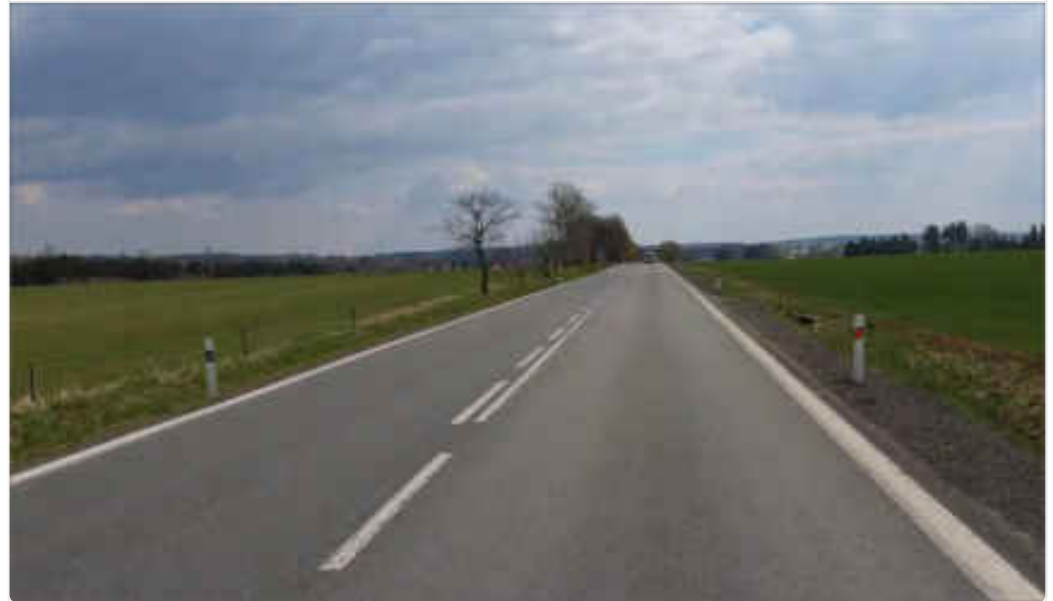
Bezpečnostní deficit Mezikřižovatkový úsek
Kategorie 1× - Absence SDZ a VDZ
Závažnost rizika Nizká
Poznámka Absence SDZ B 21a a VDZ V 9b.

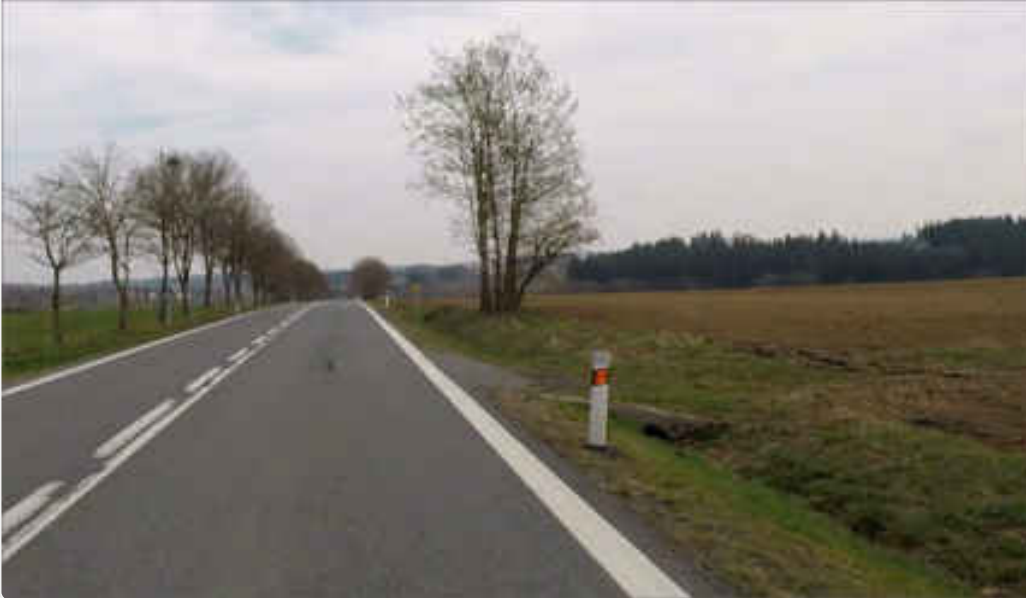
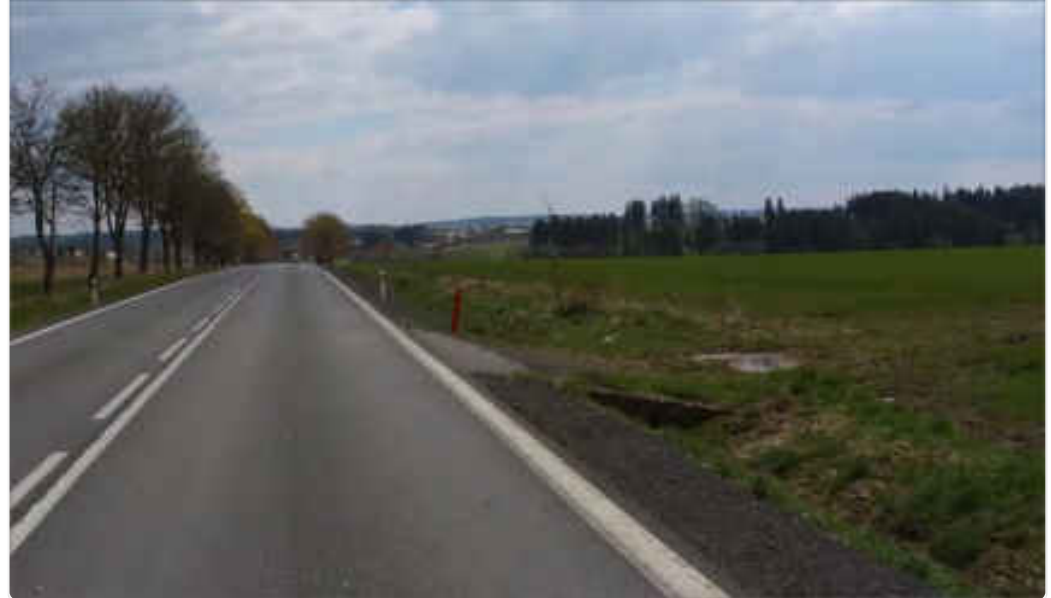
Bezpečnostní deficit Pevná překážka
Kategorie 2× - Tuhé čelo trubního propustku pod - sjezdem / samostatným sjezdem
Závažnost rizika **Střední**
Poznámka -

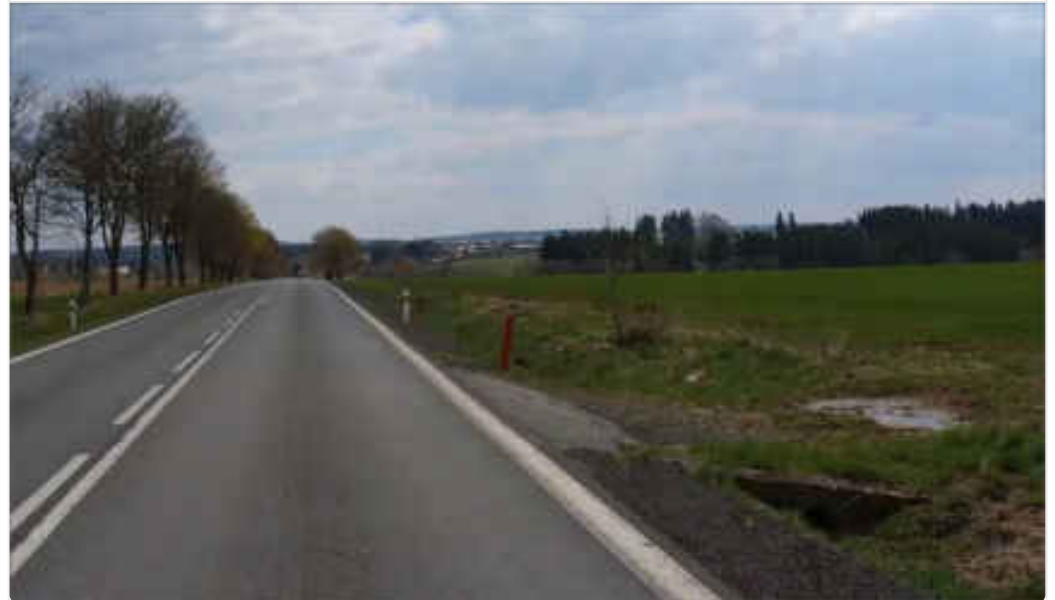
Bezpečnostní deficit Sjezd / samostatný sjezd / parkoviště
Kategorie 1x - Neadekvátní dopravní zařízení
Závažnost rizika **Nízká**
Poznámka Nevhodné umístění DZ Z 11g u nevýznamného sjezdu.

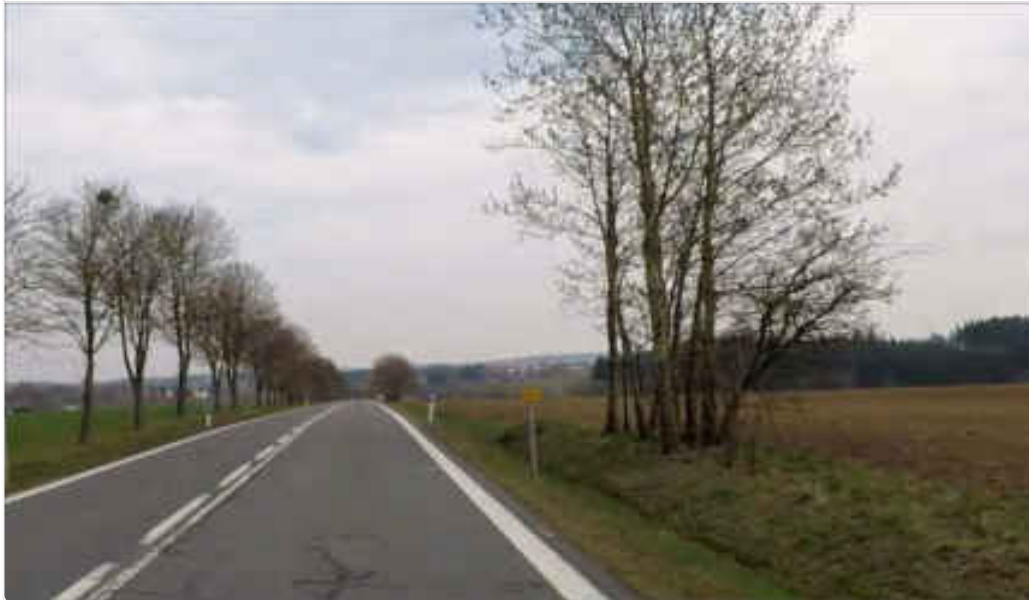
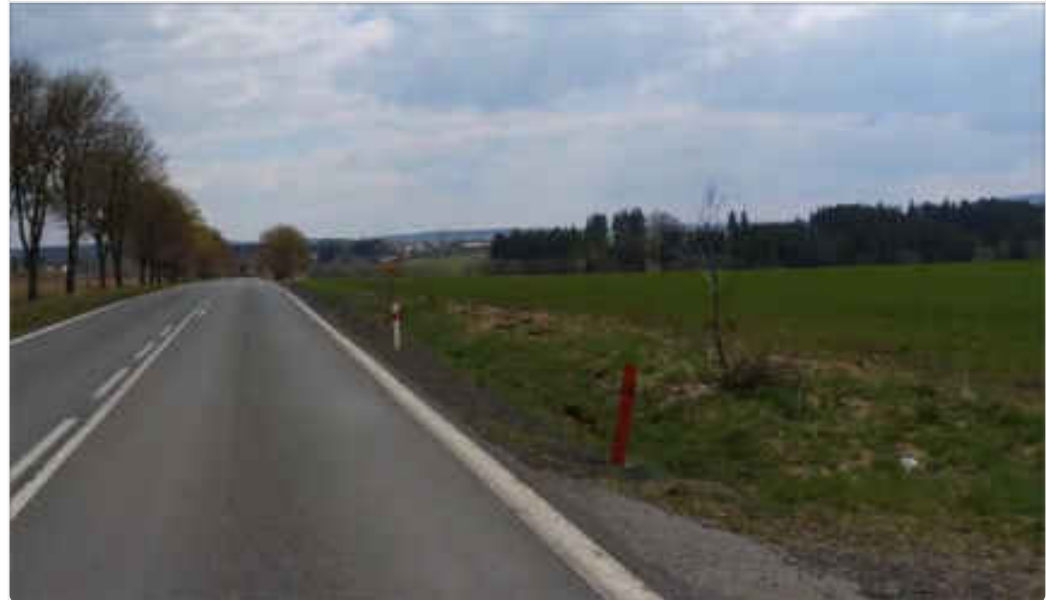
Bezpečnostní deficit Pevná překážka
Kategorie 10 m - Stromy, vzrostlá zeleň
Závažnost rizika Nizká
Poznámka Stromy, vzrostlá zeleň se nachází na vnější straně příkopu.

Bezpečnostní deficit Pevná překážka
Kategorie 1× - Vzrostlá zeleň (průměr kmene do 0,1 m)
Závažnost rizika Nizká
Poznámka Vzrostlá zeleň nacházející se v blízkosti PK primárně představuje riziko do budoucna.

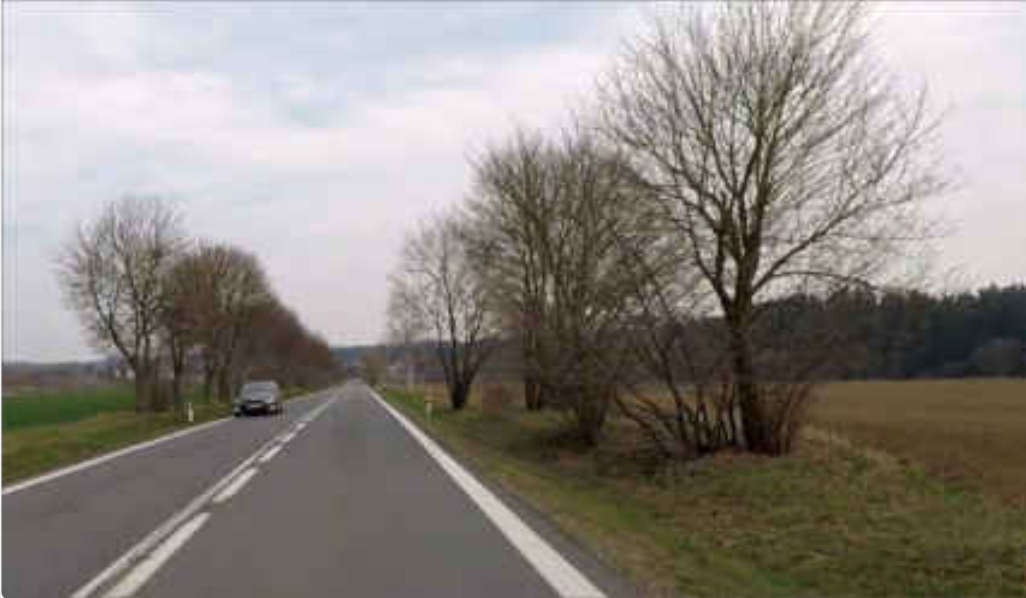
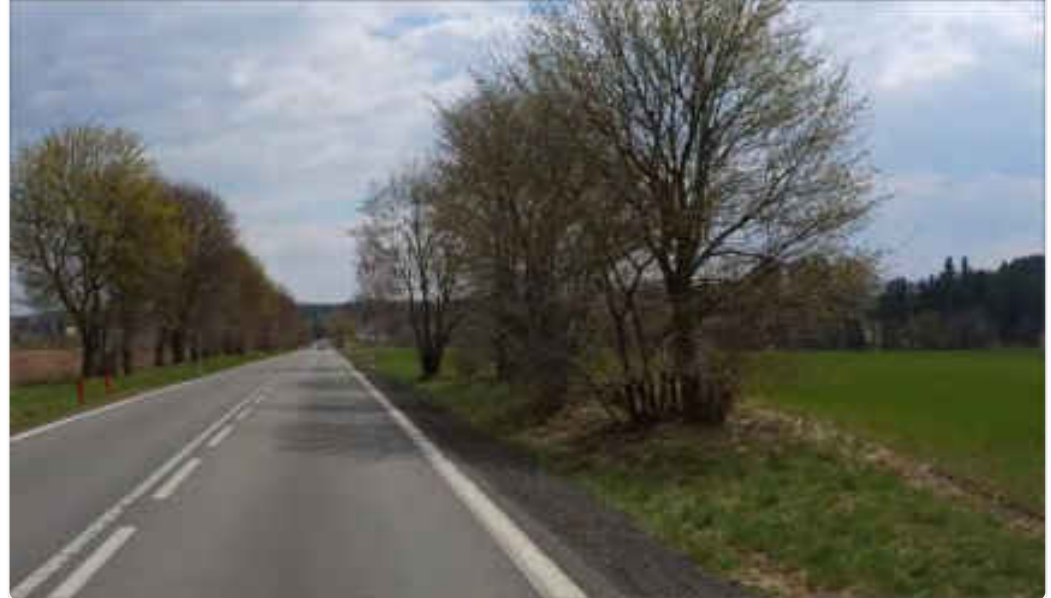
Bezpečnostní deficit Pevná překážka
Kategorie ☞ 40 m - Stromy, vzrostlá zeleň
Závažnost rizika Střední
Poznámka -

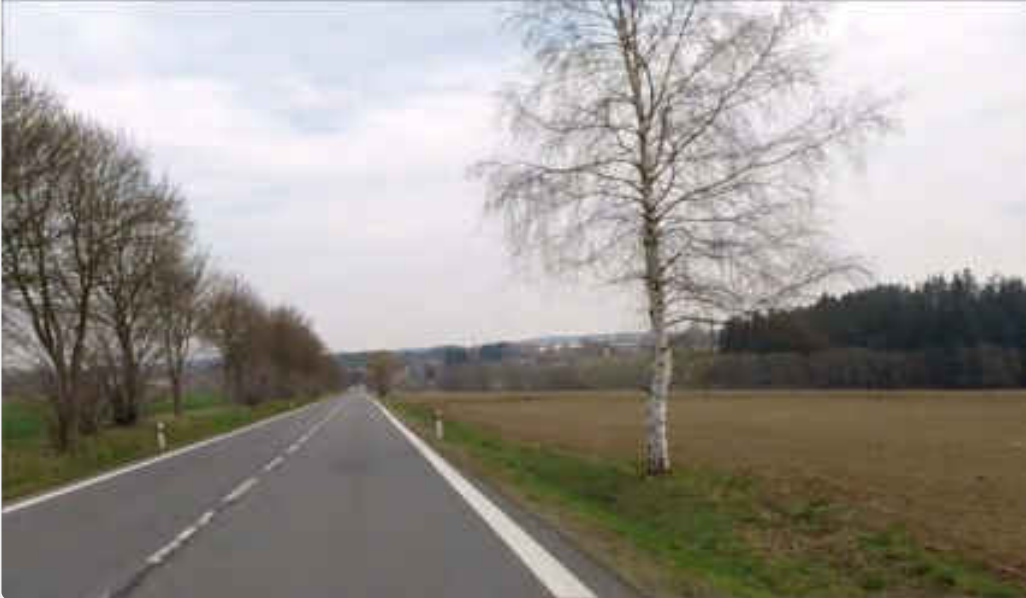
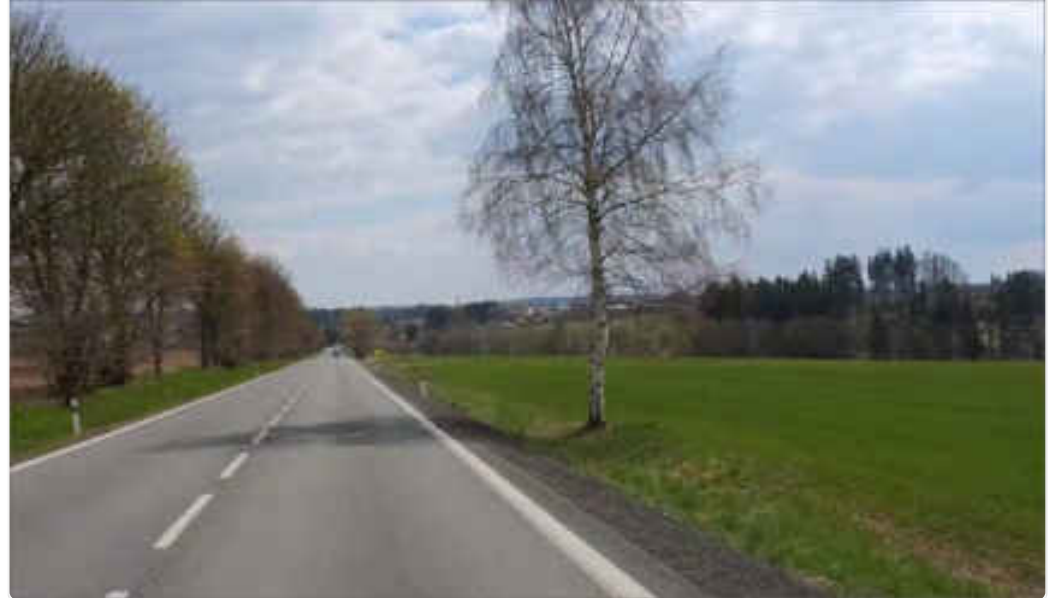
Bezpečnostní deficit Pevná překážka
Kategorie 1× - Strom
Závažnost rizika **Vysoká**
Poznámka -

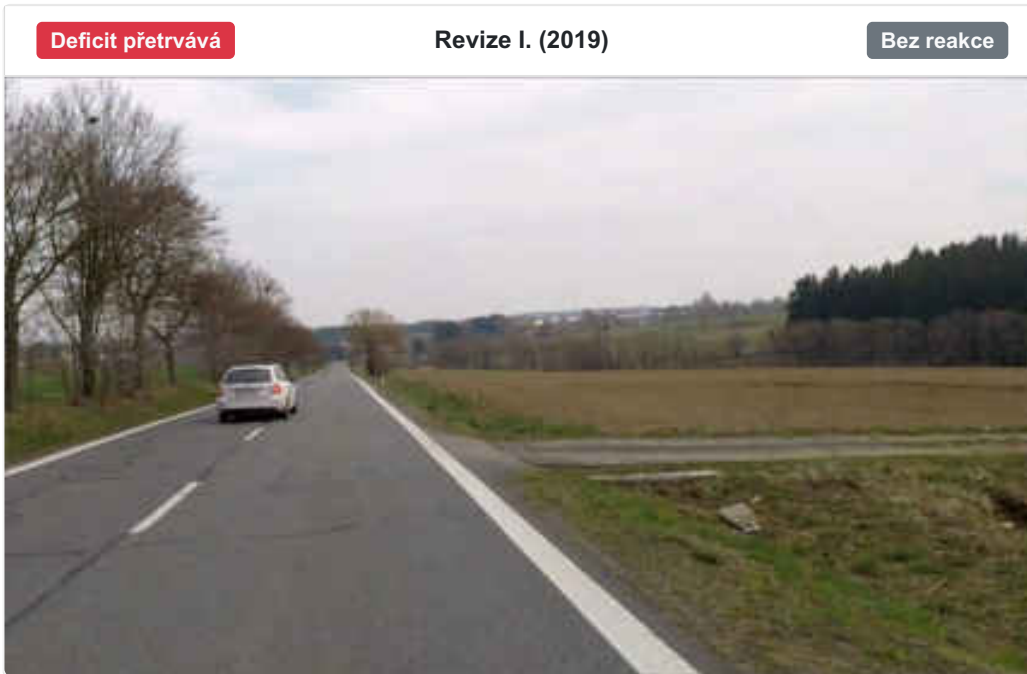
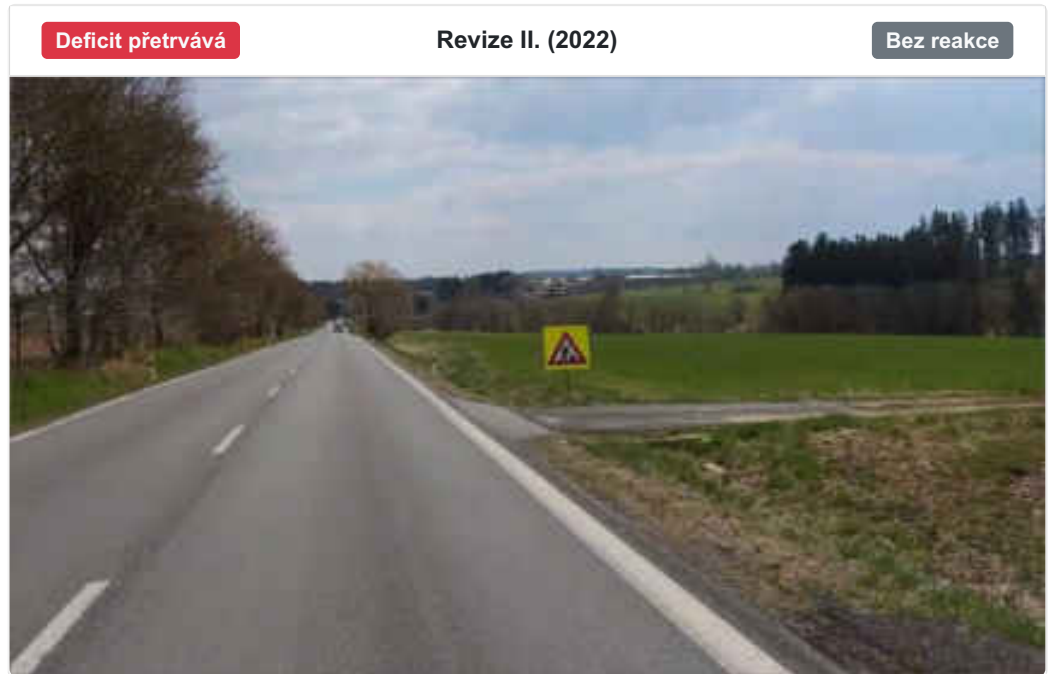
I/20 - Směr staničení | km 28,427 | Správa Karlovy Vary | 50,070637N, 12,941307E | ID 856

Bezpečnostní deficit Pevná překážka
Kategorie 2× - Tuhé čelo trubního propustku pod - sjezdem / samostatným sjezdem
Závažnost rizika **Nizká**
Poznámka -

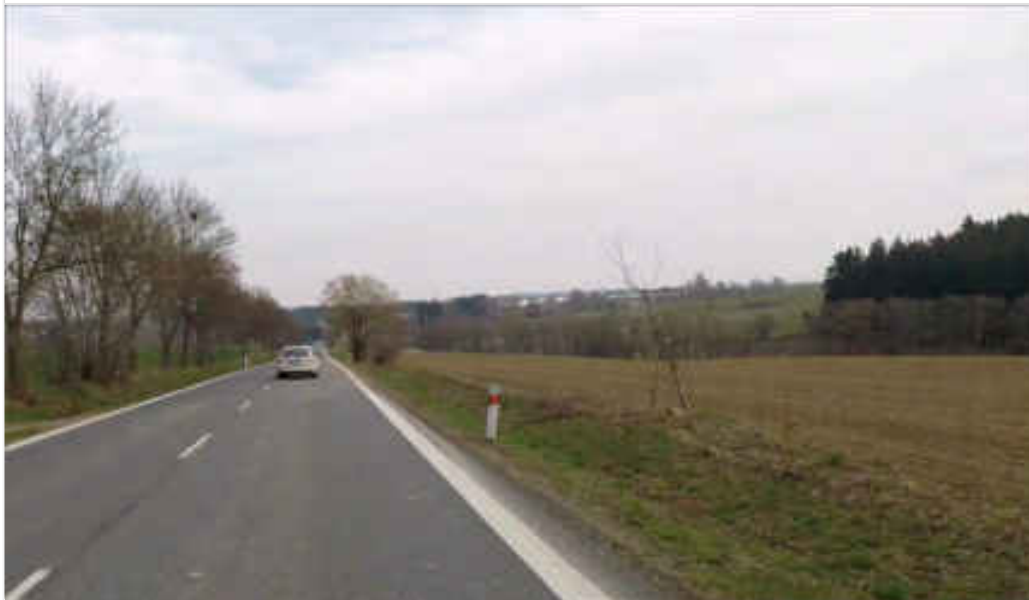
Bezpečnostní deficit Pevná překážka
Kategorie 1× - Vzrostlá zeleň (průměr kmene do 0,1 m)
Závažnost rizika Nizká
Poznámka Vzrostlá zeleň nacházející se v blízkosti PK primárně představuje riziko do budoucna.

Bezpečnostní deficit Pevná překážka
Kategorie 0× - Vzrostlá zeleň (průměr kmene do 0,1 m)
Závažnost rizika Nizká
Poznámka Vzrostlá zeleň nacházející se v blízkosti PK primárně představuje riziko do budoucna.

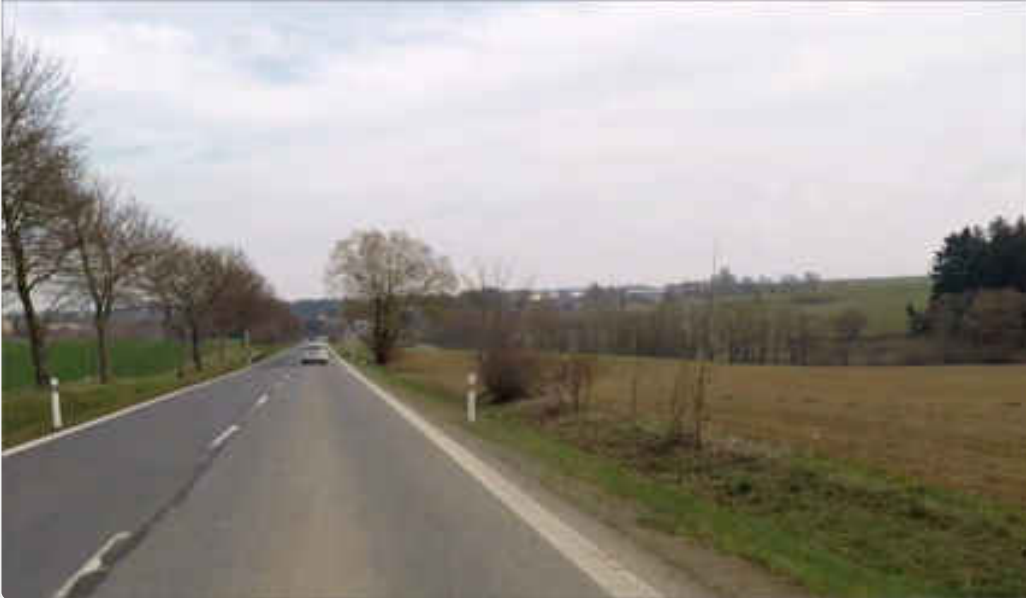
Revize I. (2019)

Bezpečnostní deficit Pevná překážka
Kategorie ☞ 20 m - Vzrostlá zeleň (průměr kmene do 0,1 m)
Závažnost rizika Nizká
Poznámka Vzrostlá zeleň nacházející se v blízkosti PK primárně představuje riziko do budoucna.

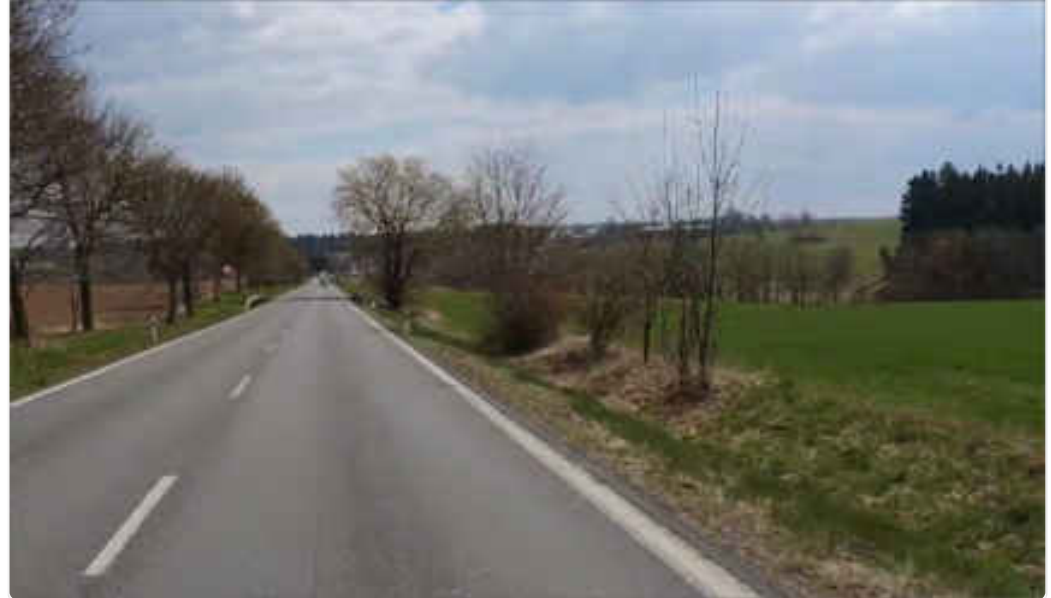
Revize II. (2022)

Bezpečnostní deficit Pevná překážka
Kategorie ☞ 20 m - Vzrostlá zeleň (průměr kmene do 0,1 m)
Závažnost rizika Nizká
Poznámka Vzrostlá zeleň nacházející se v blízkosti PK primárně představuje riziko do budoucna.

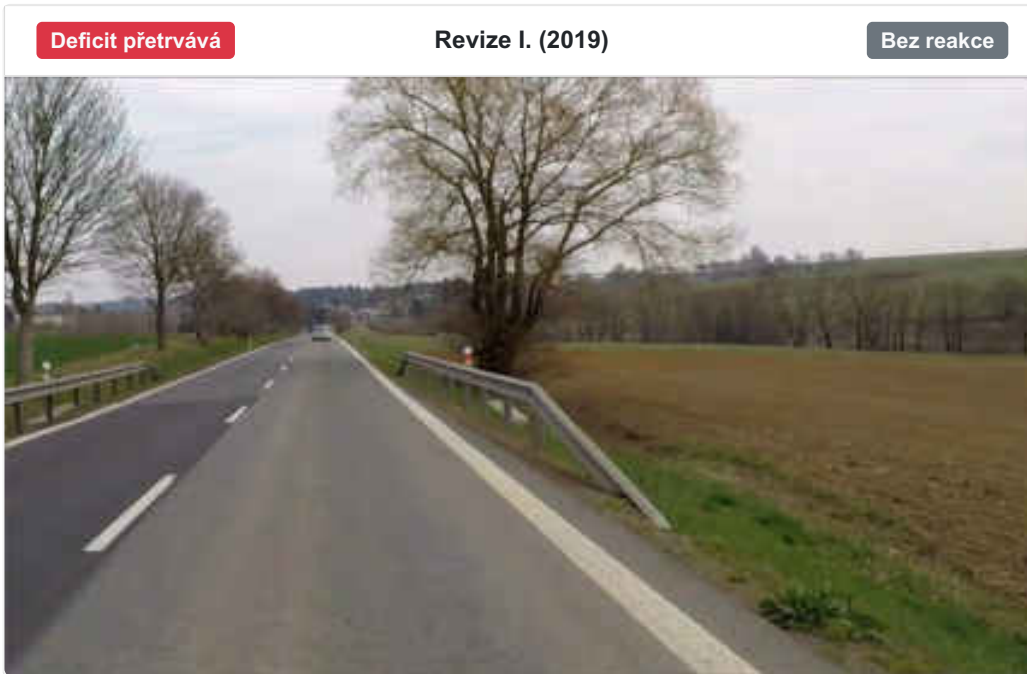
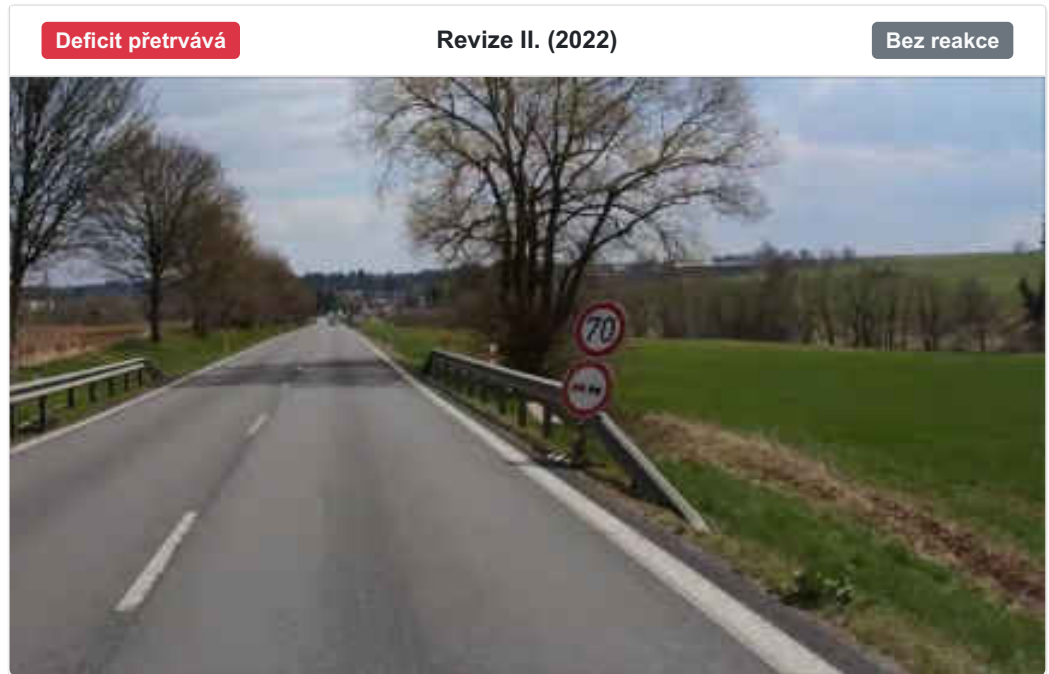
I/20 - Směr staničení | km 28,594 | Správa Karlovy Vary | 50,070438N, 12,943627E | ID 857

Bezpečnostní deficit Zadržné zařízení
Kategorie 2× - Krátký výškový náběh svodidla
Závažnost rizika **Střední**
Poznámka Krátké výškové náběhy svodidla na obou koncích.

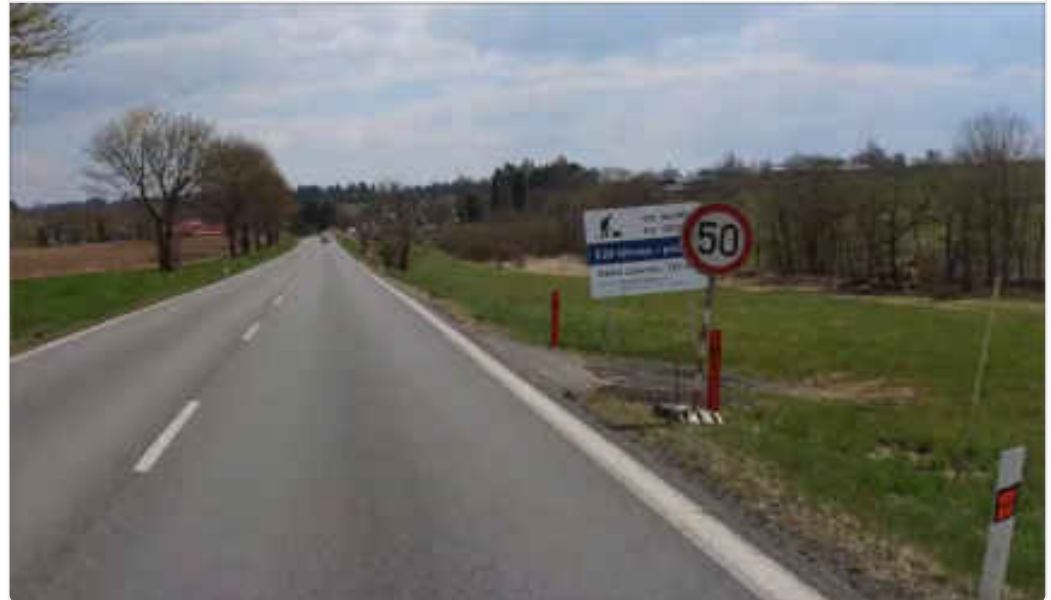
Revize II. (2022)

Bezpečnostní deficit Sjezd / samostatný sjezd / parkoviště
Kategorie 1x - Neadekvátní dopravní zařízení
Závažnost rizika **Nízká**
Poznámka Nevhodné umístění DZ Z 11g u nevýznamného sjezdu.
