PŘÍLOHA 2.2

**Vyhodnocení identifikovaných dopravně-bezpečnostních deficitů
v rámci první a druhé revizní BI PK z roku 2019 a 2022**

I/20

km 0,000 – 39,586

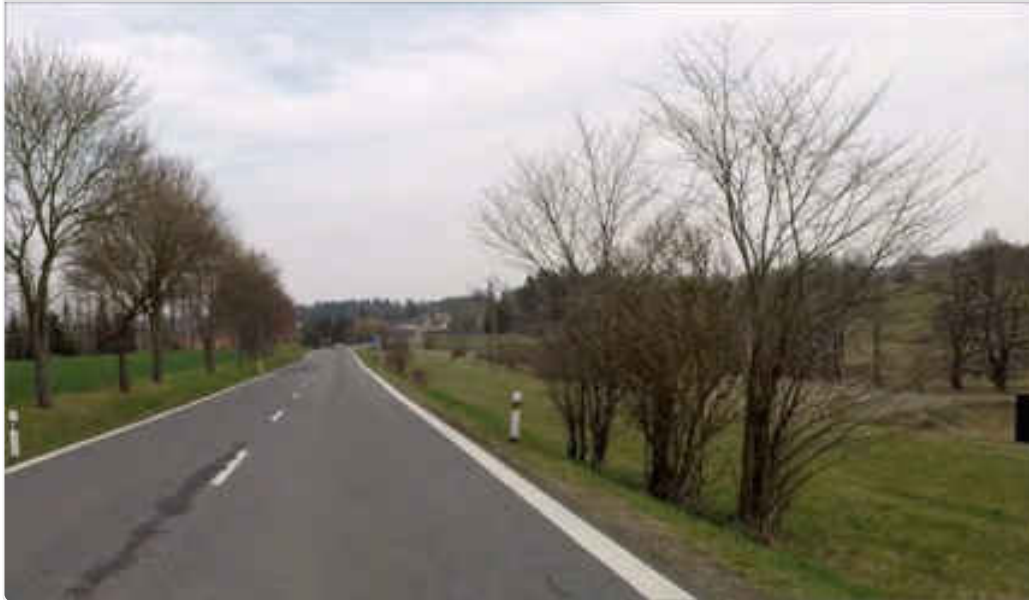
Revize I. (2019)

Bezpečnostní deficit Pevná překážka
Kategorie

10 m - Stromy, vzrostlá zeleň
Závažnost rizika **Vysoká**
Poznámka -

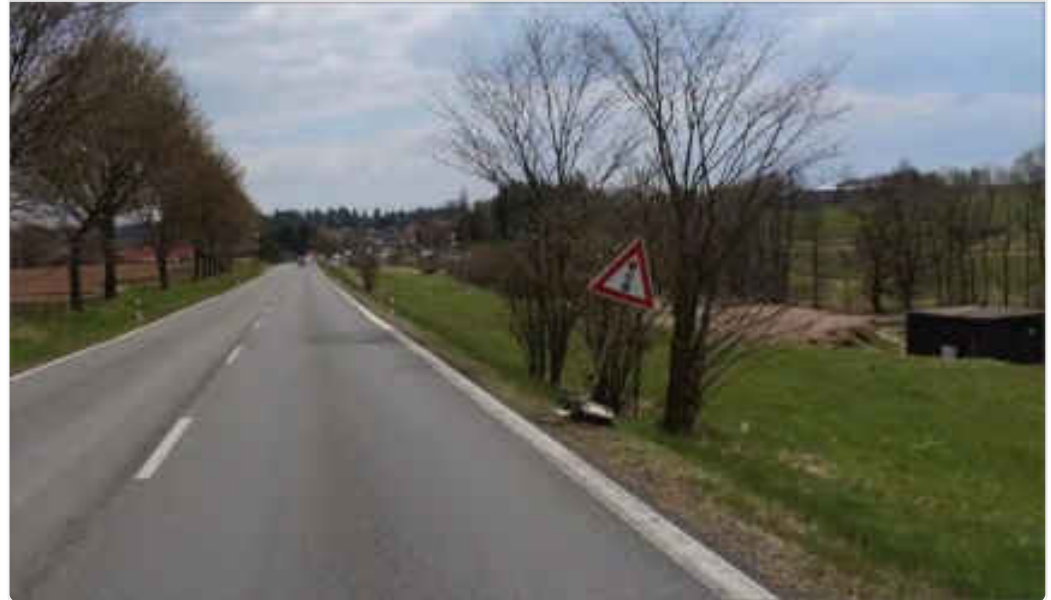
Revize II. (2022)

Bezpečnostní deficit Pevná překážka
Kategorie

10 m - Stromy, vzrostlá zeleň
Závažnost rizika **Vysoká**
Poznámka -

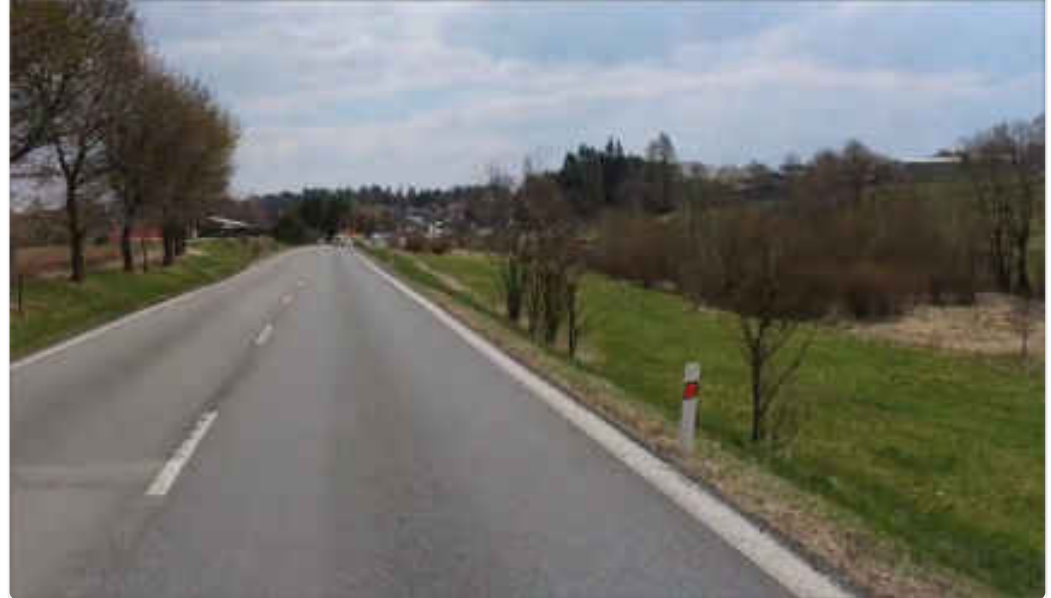
Revize II. (2022)

Bezpečnostní deficit Pevná překážka
Kategorie ☞ 75 m - Vzrostlá zeleň (průměr kmene do 0,1 m)
Závažnost rizika Nizká
Poznámka Vzrostlá zeleň nacházející se v blízkosti PK primárně představuje riziko do budoucna.

Bezpečnostní deficit Pevná překážka
Kategorie ☞ 30 m - Vzrostlá zeleň (průměr kmene do 0,1 m)
Závažnost rizika Nizká
Poznámka Vzrostlá zeleň nacházející se v blízkosti PK primárně představuje riziko do budoucna.

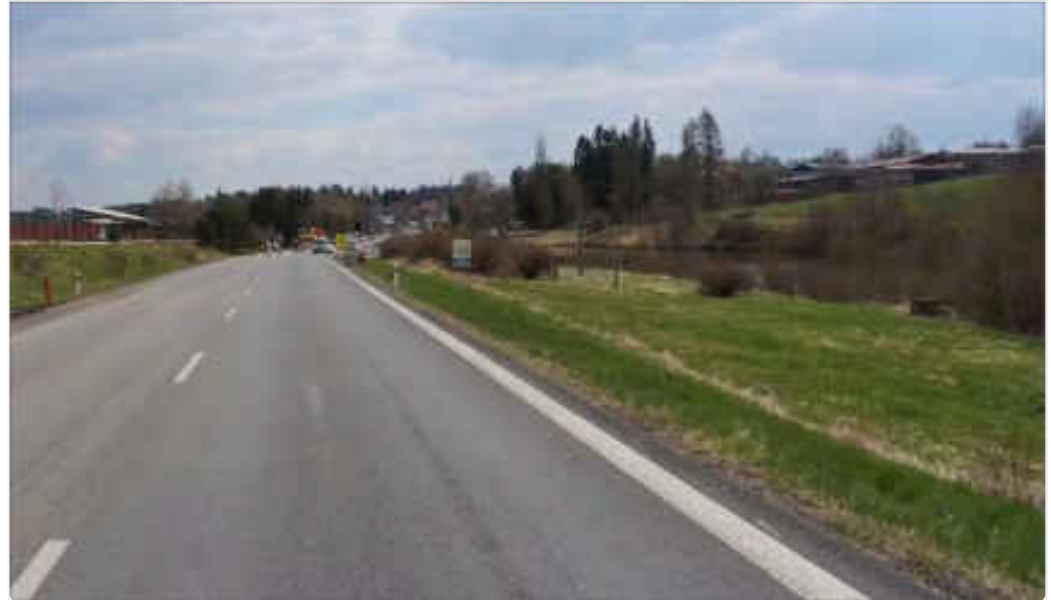
Revize II. (2022)

Bezpečnostní deficit Reklamní zařízení
Kategorie 2× - Reklamní zařízení (rušivý efekt na účastníky silničního provozu)
Závažnost rizika Nizká
Poznámka Reklamní zařízení se nachází na sloupku SDZ.

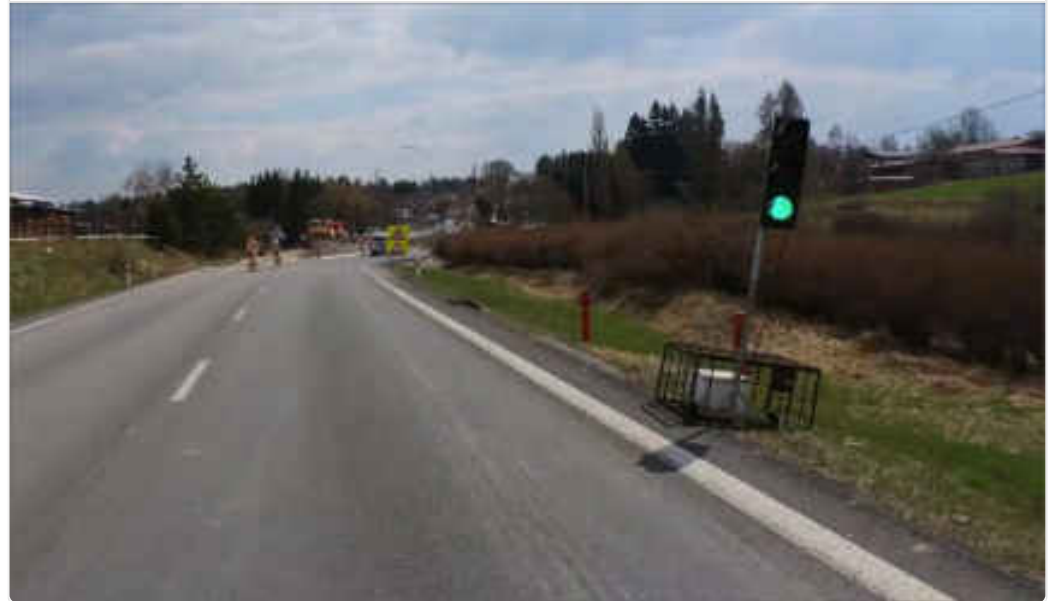
Revize II. (2022)

Bezpečnostní deficit Sjezd / samostatný sjezd / parkoviště
Kategorie 1x - Neadekvátní dopravní zařízení
Závažnost rizika **Nízká**
Poznámka Nevhodné umístění DZ Z 11g u nevýznamného sjezdu.

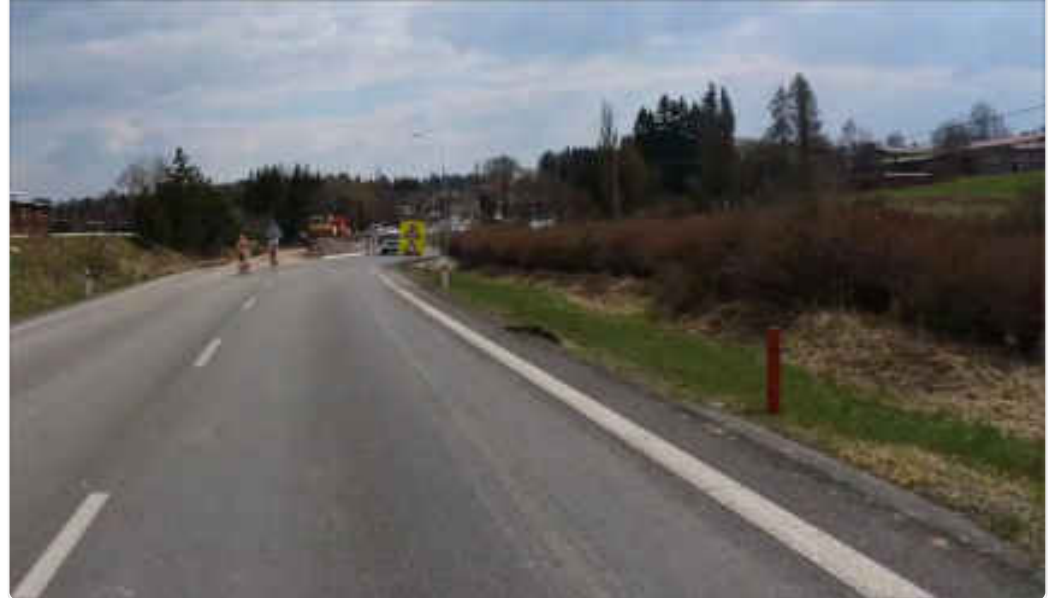
Revize II. (2022)

Bezpečnostní deficit Pevná překážka
Kategorie 50 m - Vzrostlá zeleň (průměr kmene do 0,1 m)
Závažnost rizika Nizká
Poznámka Vzrostlá zeleň nacházející se v blízkosti PK primárně představuje riziko do budoucna.

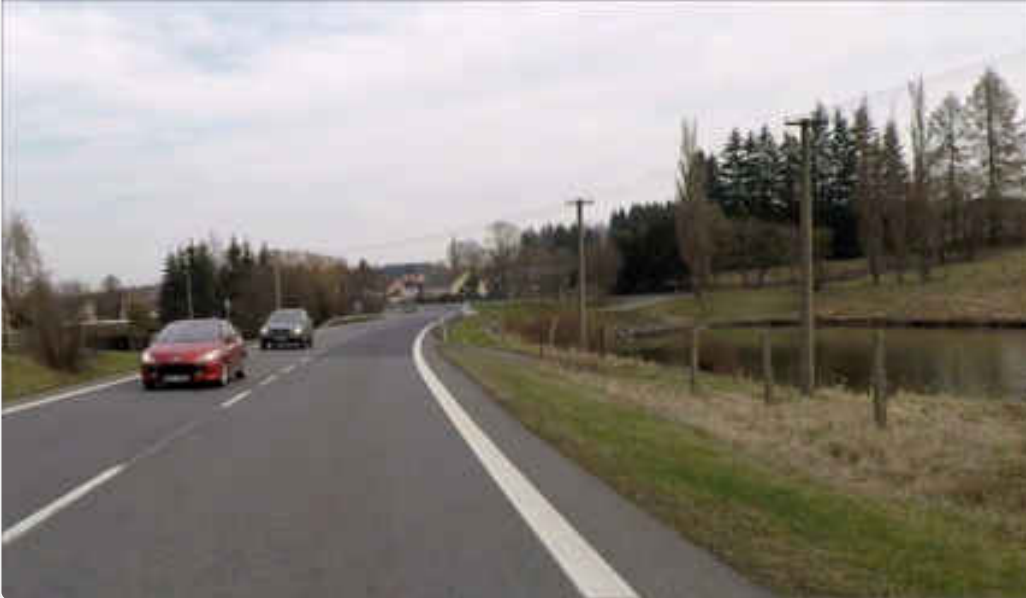
Revize I. (2019)

Bezpečnostní deficit Pevná překážka
Kategorie 1x - Sloupy el. vedení, VO apod.
Závažnost rizika Nizká
Poznámka -

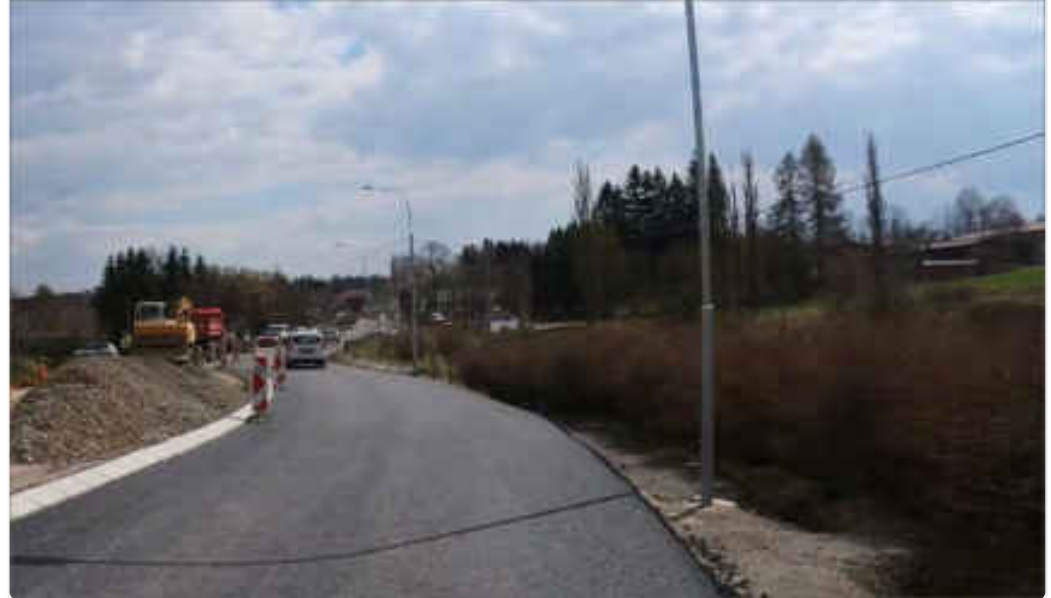
Revize II. (2022)

Bezpečnostní deficit Pevná překážka
Kategorie 3x - Sloupy el. vedení, VO apod.
Závažnost rizika Vysoká
Poznámka -

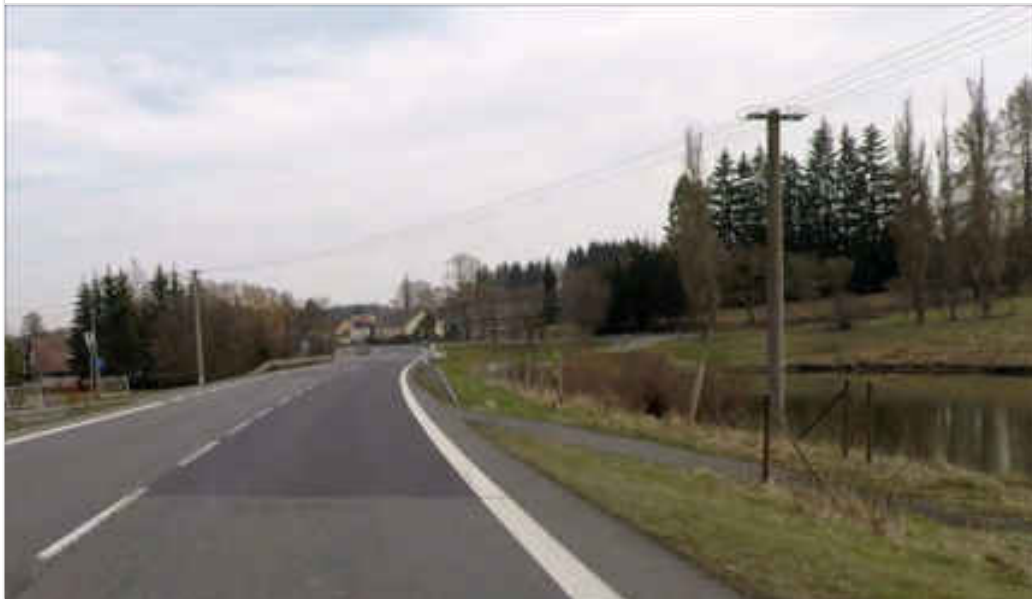
Revize I. (2019)

Bezpečnostní deficit Pevná překážka
Kategorie 1× - Sloupy el. vedení, VO apod.
Závažnost rizika Nizká
Poznámka -

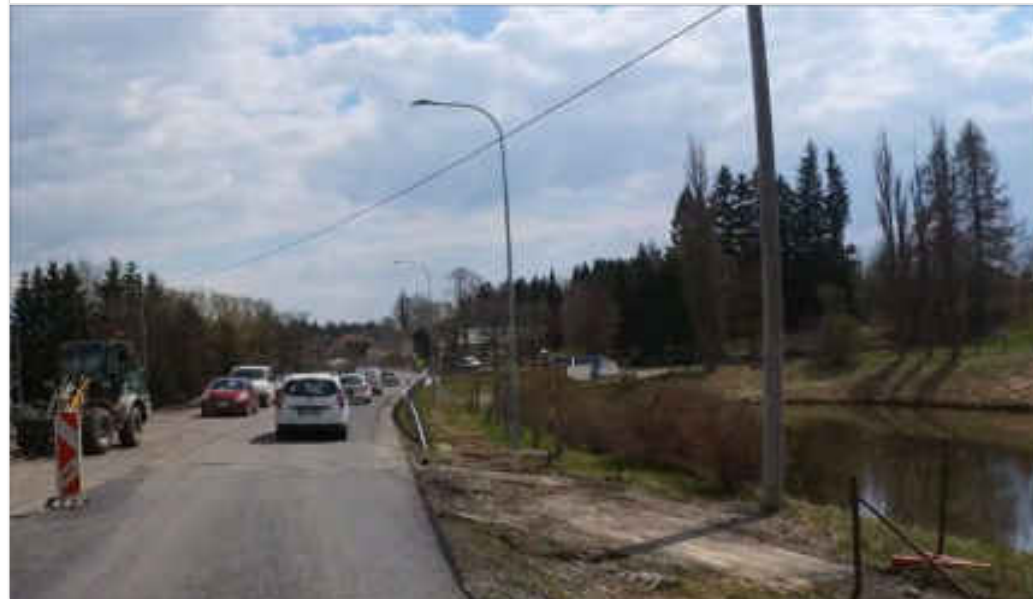
Revize II. (2022)

Bezpečnostní deficit Pevná překážka
Kategorie 2× - Sloupy el. vedení, VO apod.
Závažnost rizika Vysoká
Poznámka -

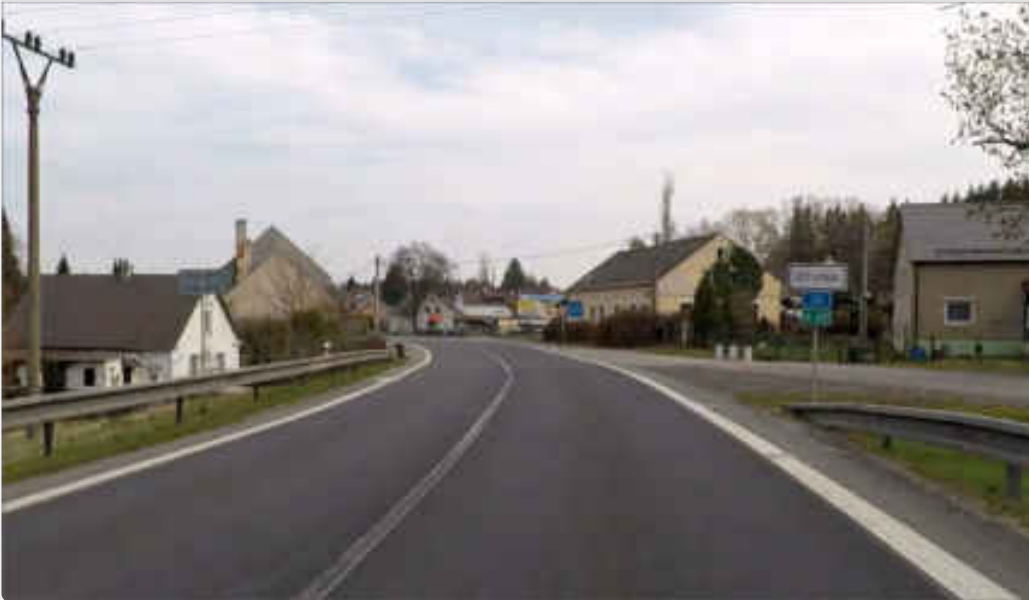
Revize I. (2019)

| Bezpečnostní deficit | Přechod z extraviadúku do intraviadúku |

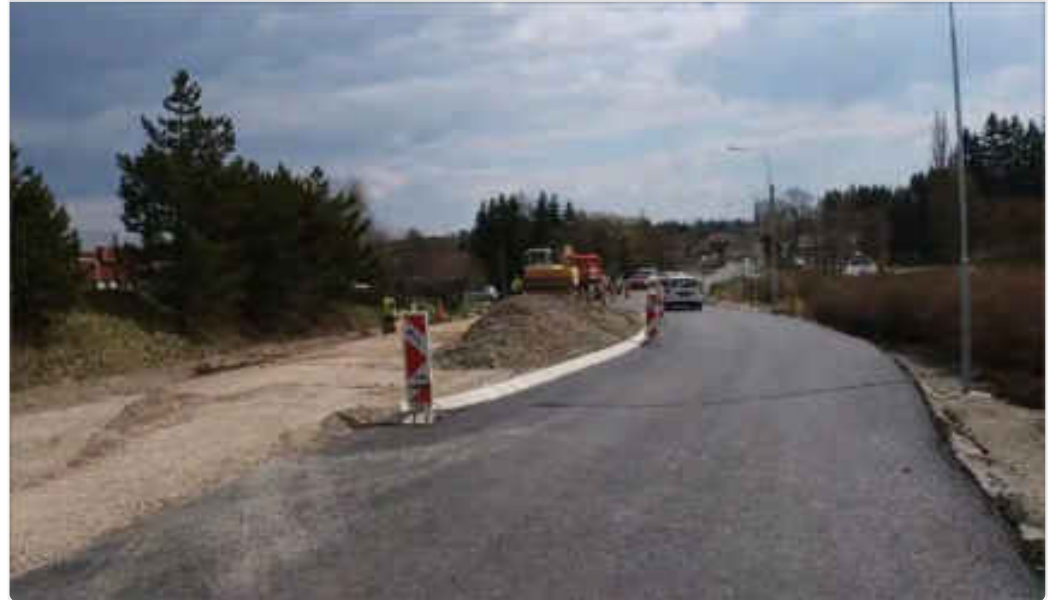
Revize II. (2022)

| Bezpečnostní deficit | Přechod z extraviadúku do intraviadúku |

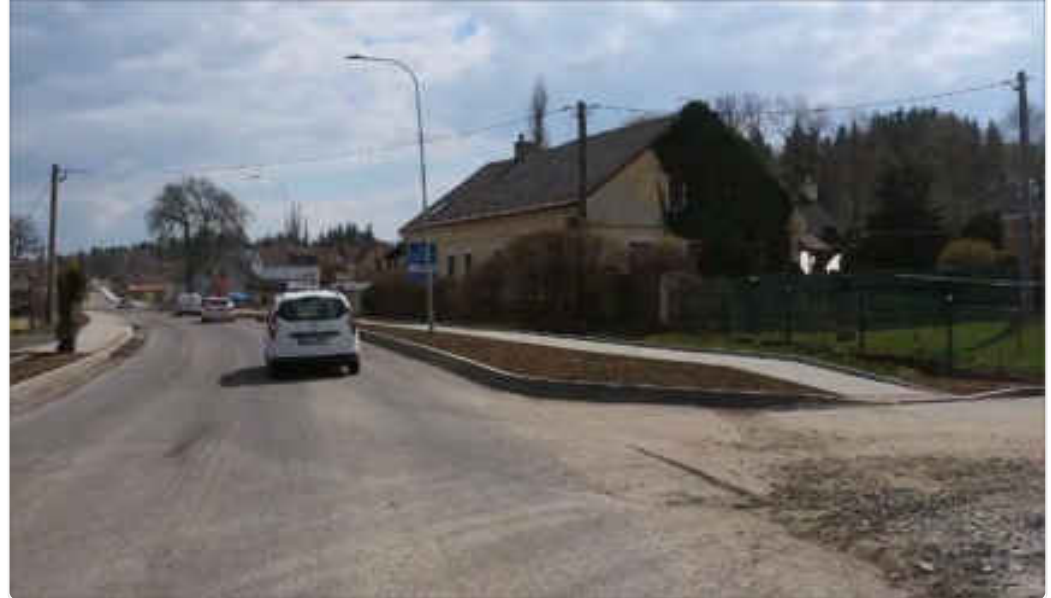
Revize II. (2022)

Bezpečnostní deficit Přístupové podmínky pro chodce
Kategorie

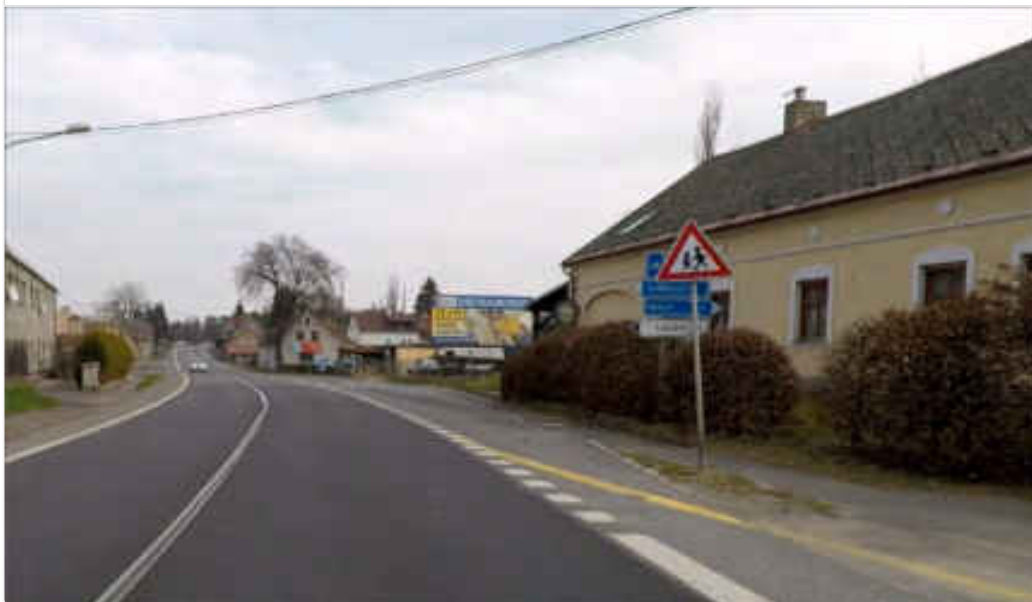
Bezpečnostní deficit Mezikřižovatkový úsek
Kategorie 1× - Neadekvátní umístění SDZ
Závažnost rizika Nizká
Poznámka Mezi SDZ A 12 a IS 3b, IS 3c, IS 5 není dodržen minimální rozestup.

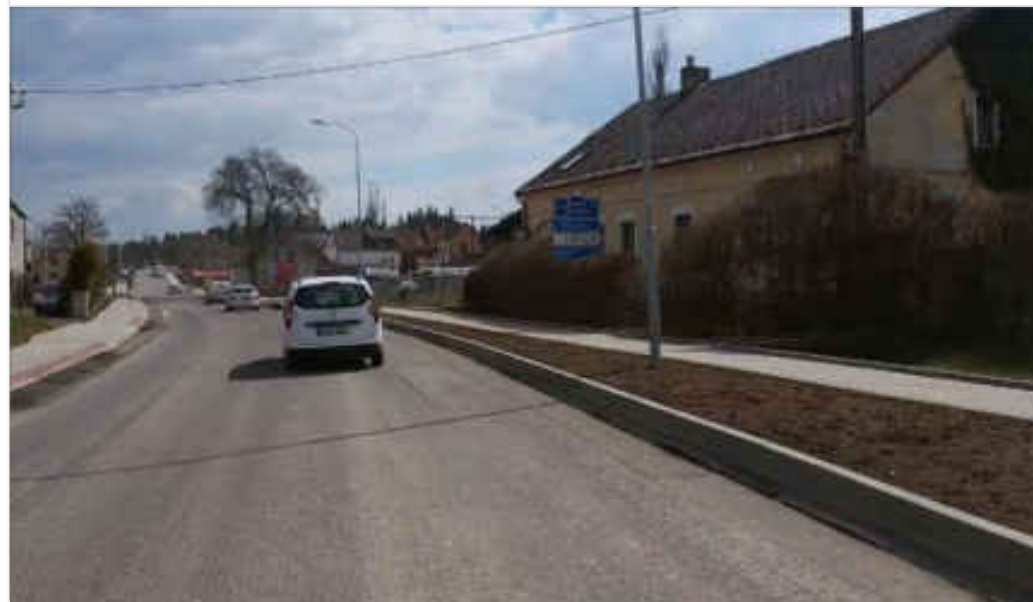
Bezpečnostní deficit Mezikřižovatkový úsek
Kategorie 0× - Neadekvátní umístění SDZ
Závažnost rizika Nizká
Poznámka Mezi SDZ A 12 a IS 3b, IS 3c, IS 5 není dodržen minimální rozestup.

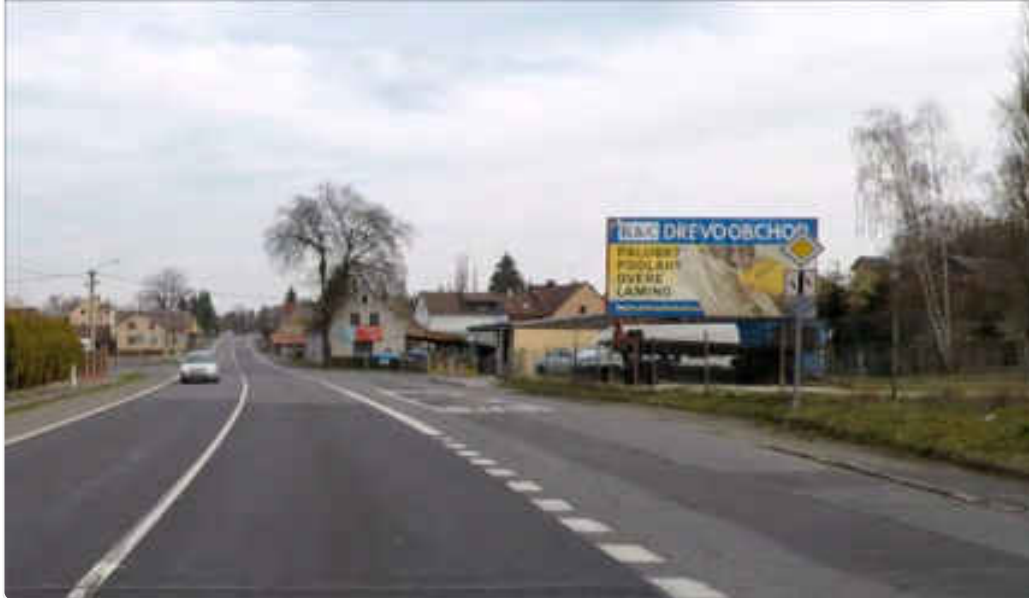
Bezpečnostní deficit Křižovatka
Kategorie 1× - Neadekvátní provedení SDZ
Závažnost rizika Nizká
Poznámka SDZ E 2b neodpovídá tvaru křižovatky.

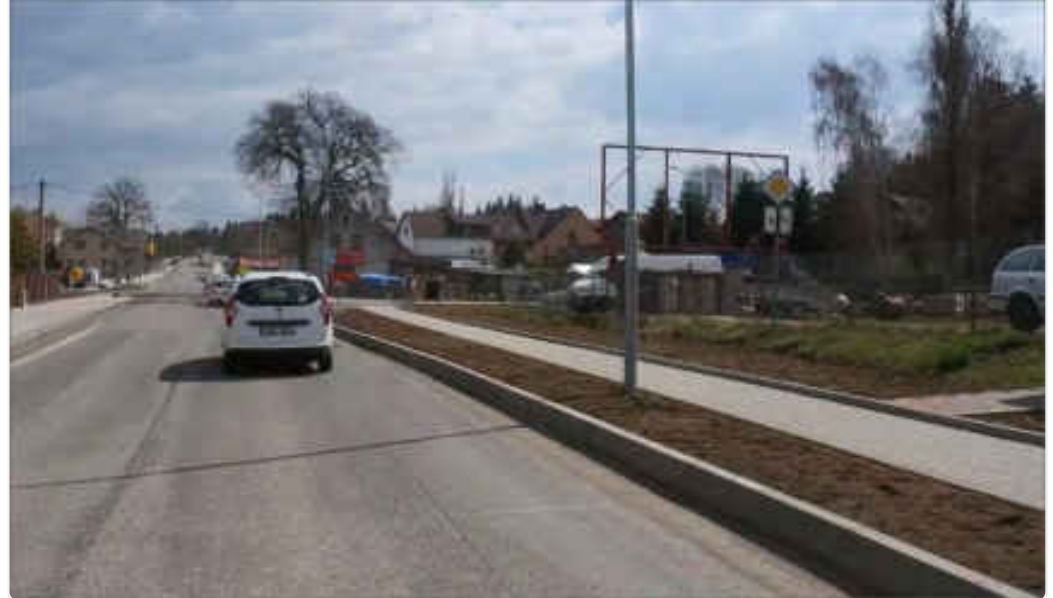
Bezpečnostní deficit Křižovatka
Kategorie 1× - Neadekvátní provedení SDZ
 1× - Neadekvátní umístění SDZ
Závažnost rizika Nizká
Poznámka SDZ E 2b neodpovídá tvaru křižovatky. Nedodržení maximální vzdálenosti umístění SDZ P 2 od PK.

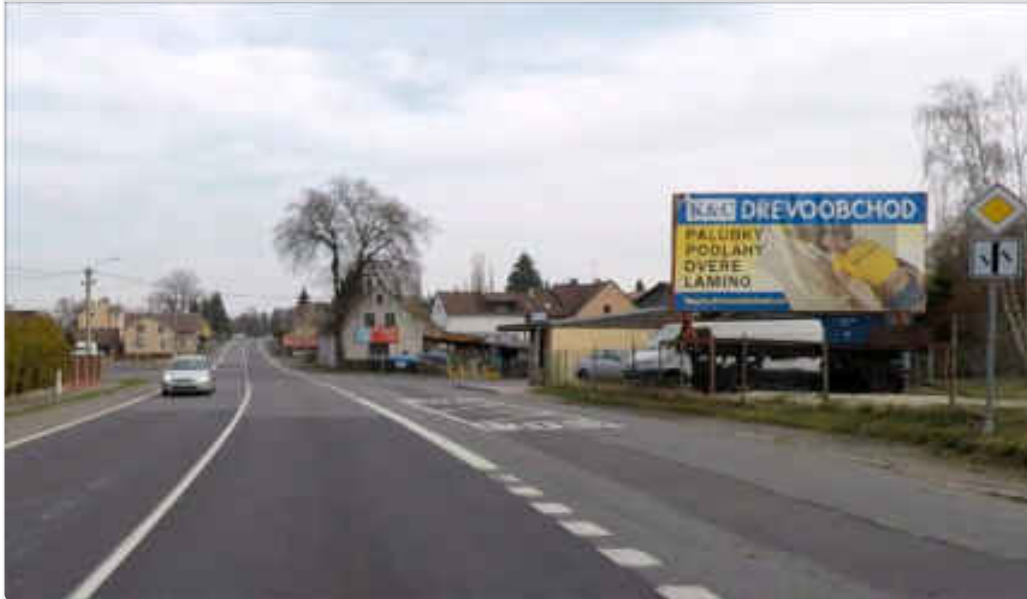
Bezpečnostní deficit Reklamní zařízení
Kategorie 1x - Reklamní zařízení (rušivý efekt na účastníky silničního provozu)
Závažnost rizika Nizká
Poznámka -

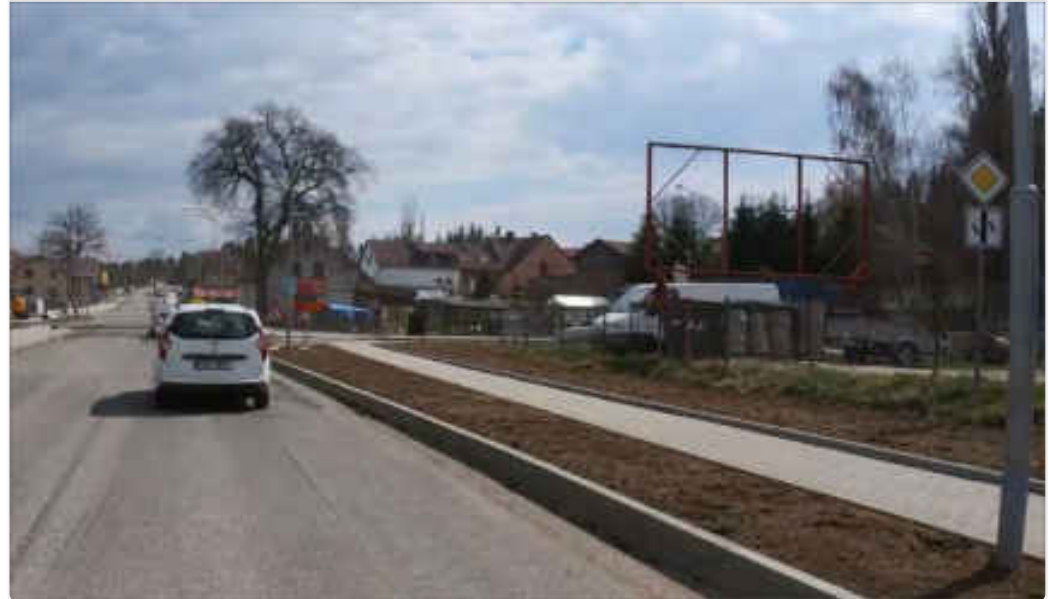
Bezpečnostní deficit Reklamní zařízení
Kategorie 1x - Reklamní zařízení (rušivý efekt na účastníky silničního provozu)
Závažnost rizika Nizká
Poznámka V současné době pouze konstrukce bez reklamní plochy.

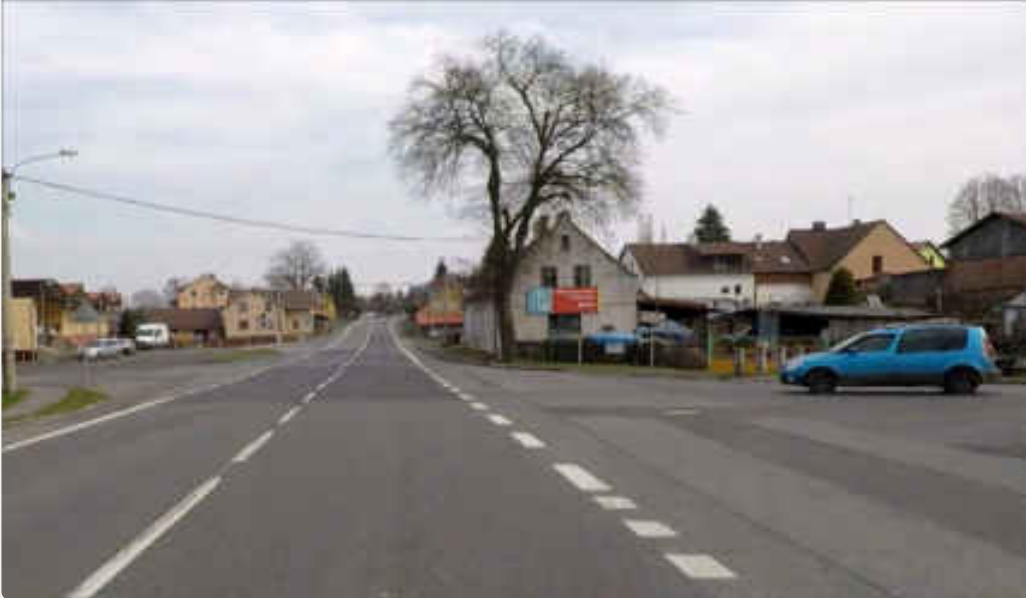
Bezpečnostní deficit Křižovatka
Kategorie 1× - Rozlehlá křižovatka, neadekvátní usměrnění dopravy
Závažnost rizika Střední
Poznámka -

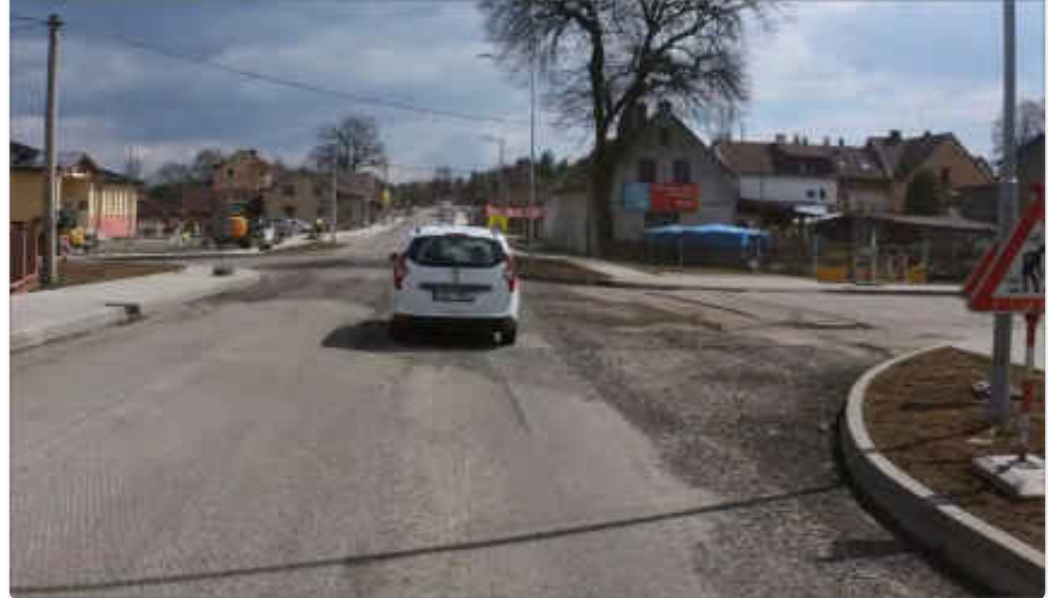
Bezpečnostní deficit Křižovatka
Kategorie 1× - Rozlehlá křižovatka, neadekvátní usměrnění dopravy
Závažnost rizika Střední
Poznámka -

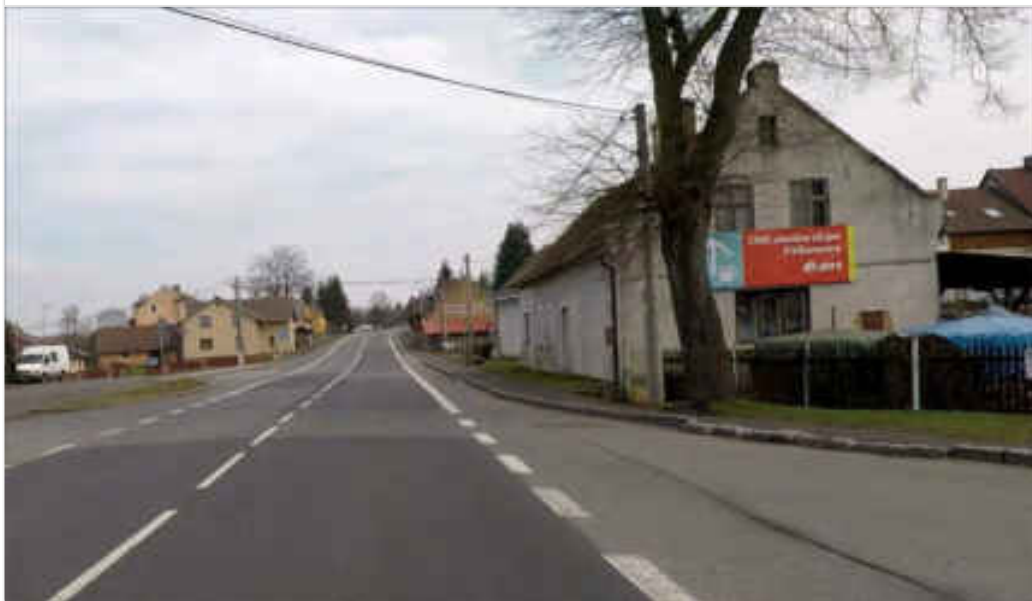
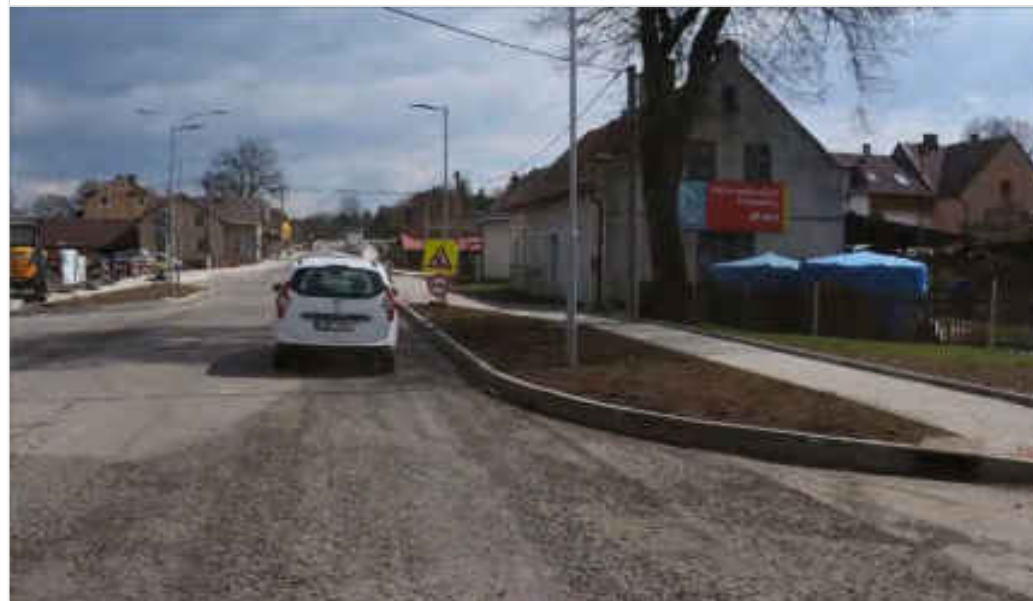
Bezpečnostní deficit Reklamní zařízení
Kategorie 1× - Reklamní zařízení (rušivý efekt na účastníky silničního provozu)
Závažnost rizika Nizká
Poznámka -

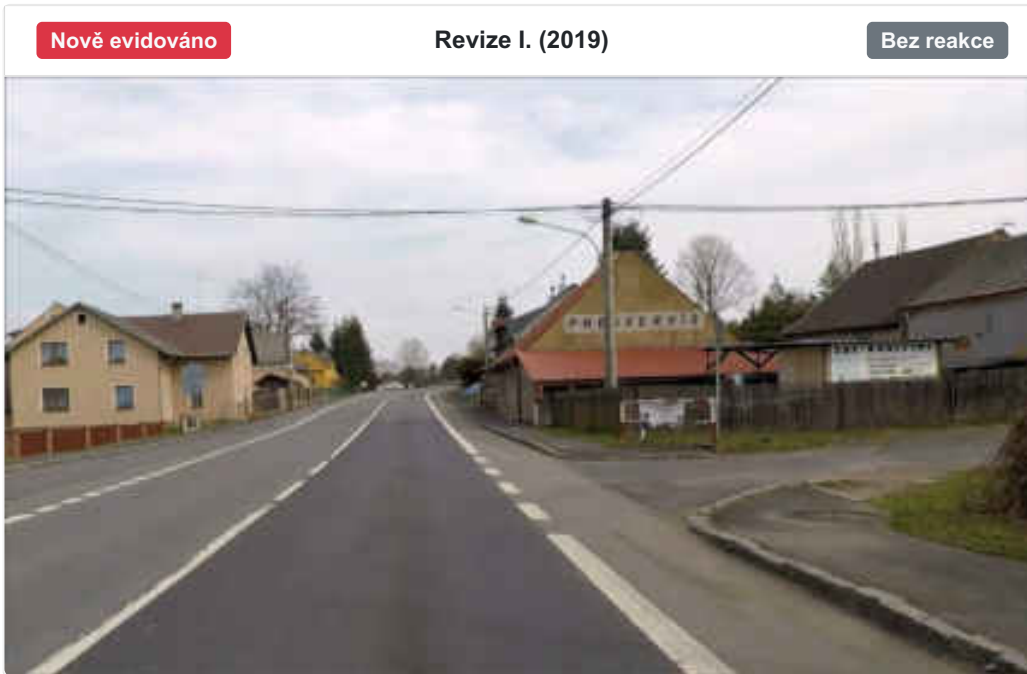
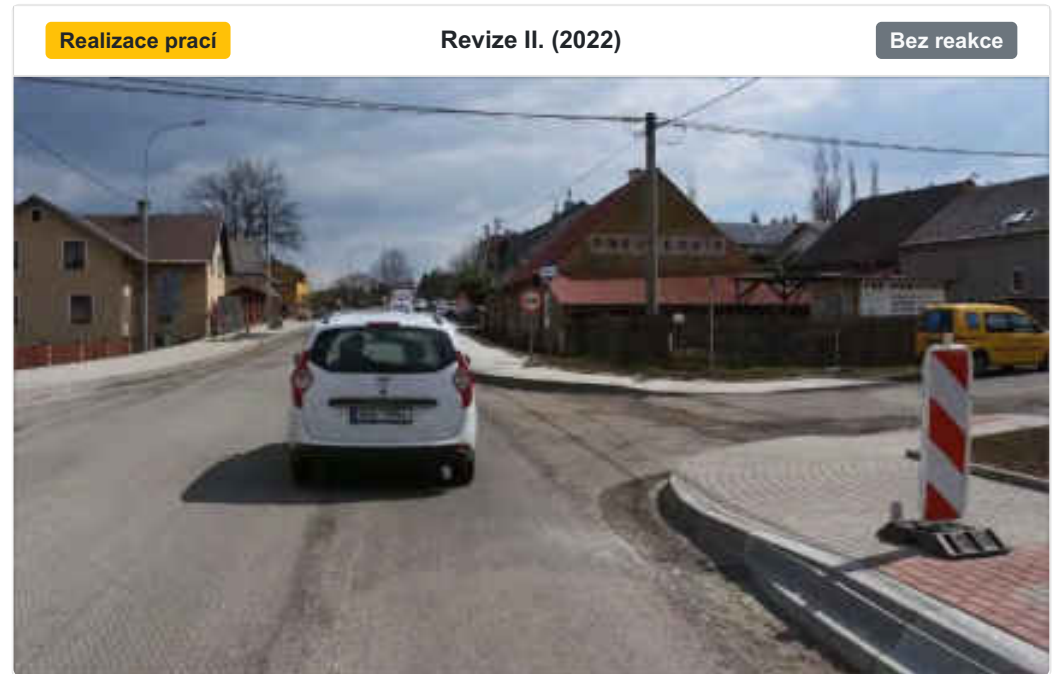
I/20 - Směr staničení | km 29,527 | Správa Karlovy Vary | Útvina | 50,069168N, 12,956426E | ID 2947

Bezpečnostní deficit Křižovatka
Kategorie 1× - Absence SDZ nebo dopravního zařízení
Závažnost rizika **Nizká**
Poznámka Absence SDZ P 2.

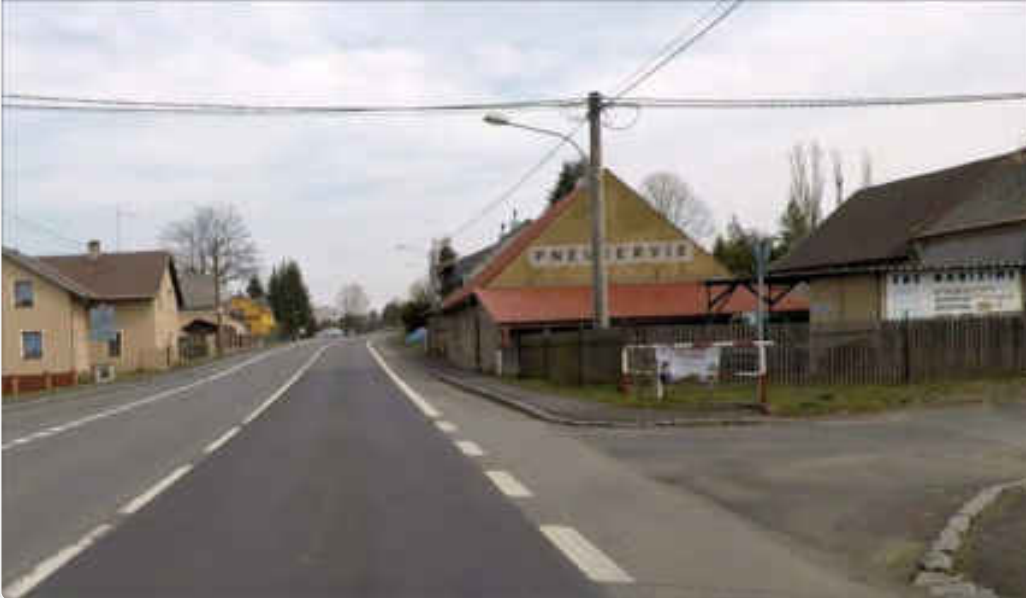
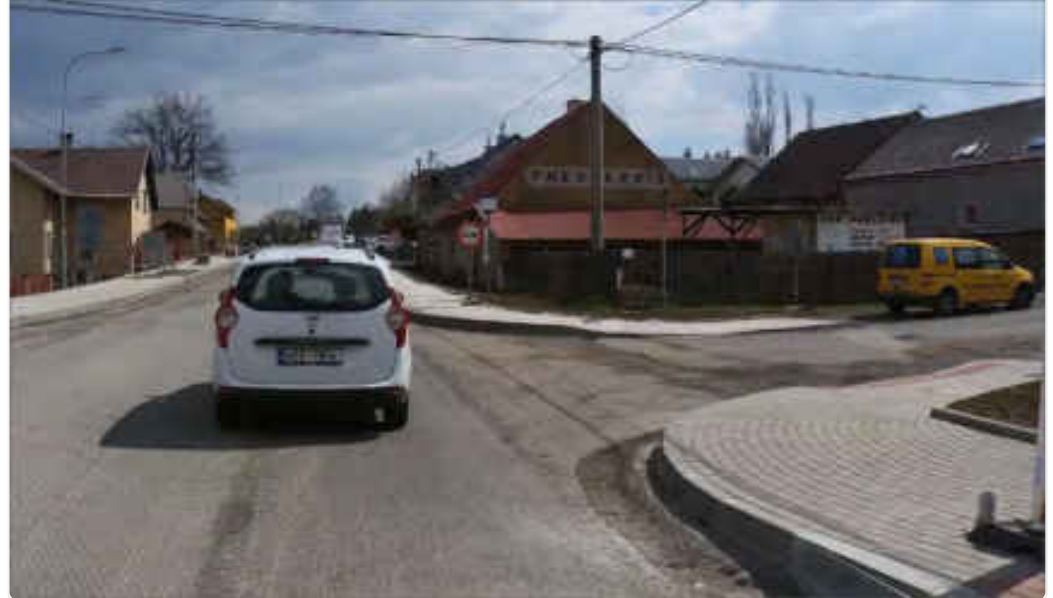
Bezpečnostní deficit Reklamní zařízení
Kategorie 2× - Reklamní zařízení (rušivý efekt na účastníky silničního provozu)
Závažnost rizika Nizká
Poznámka -

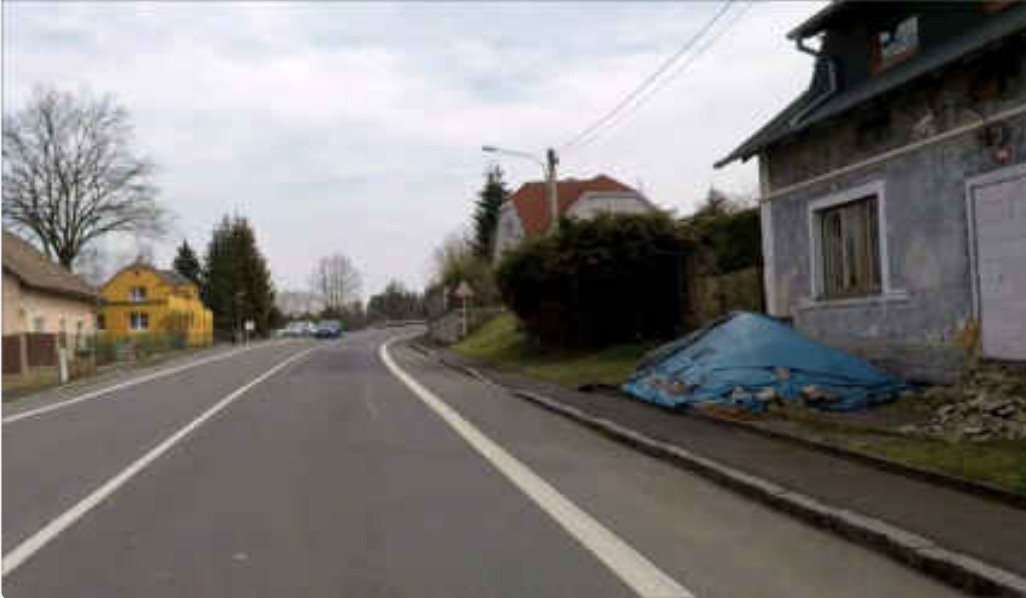
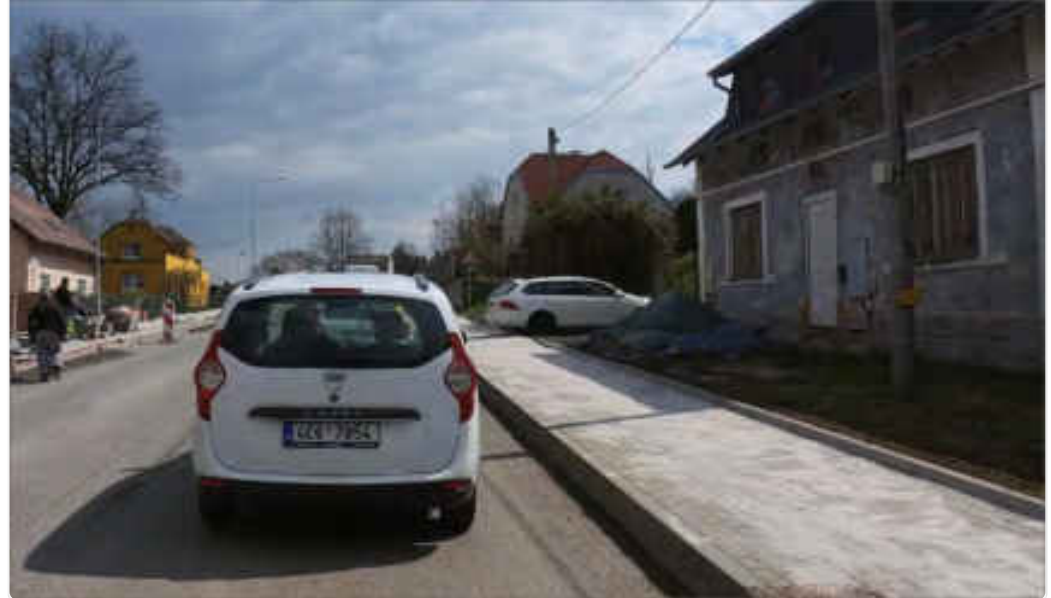
Bezpečnostní deficit Přístupové podmínky pro chodce
Kategorie → 55 m - Neadekvátně provedený chodník (úzký, nerovný apod.)
Závažnost rizika Nizká
Poznámka -

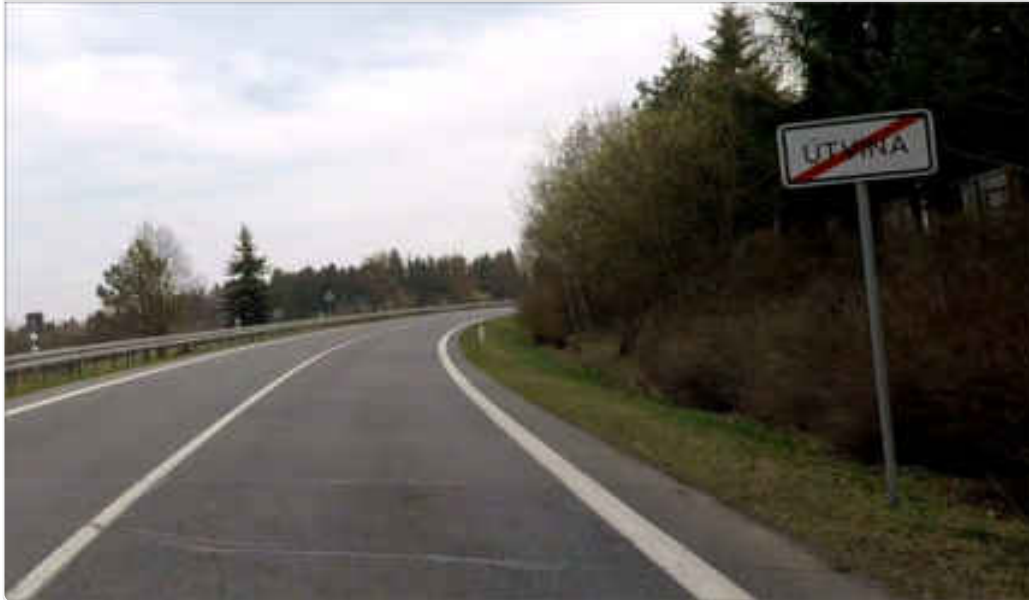
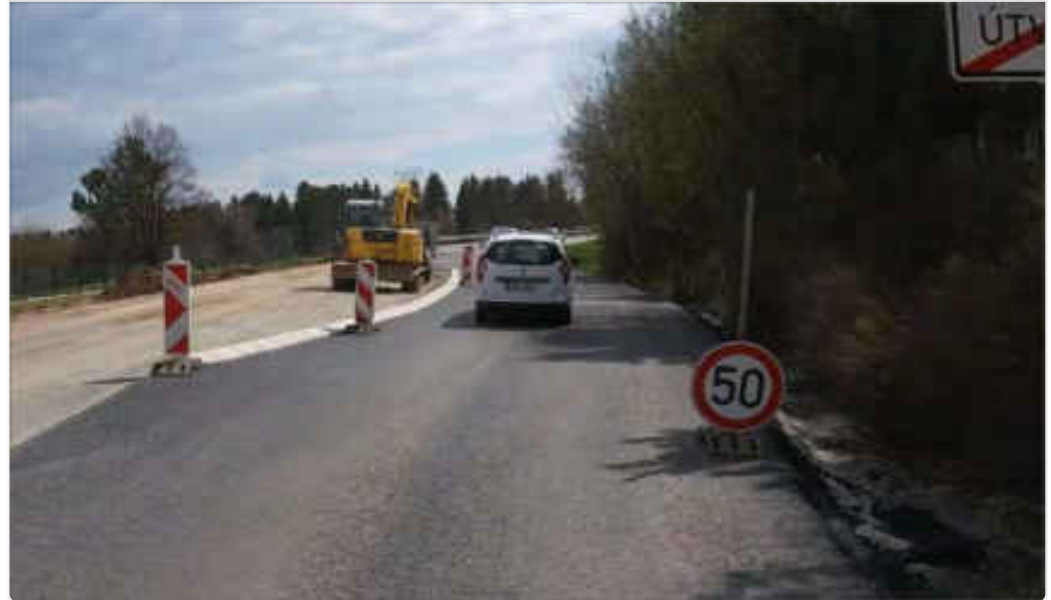
Bezpečnostní deficit Technický stav vozovky
Kategorie ↗ 1250 m - Absence zpevněné krajnice
Závažnost rizika Střední
Poznámka -

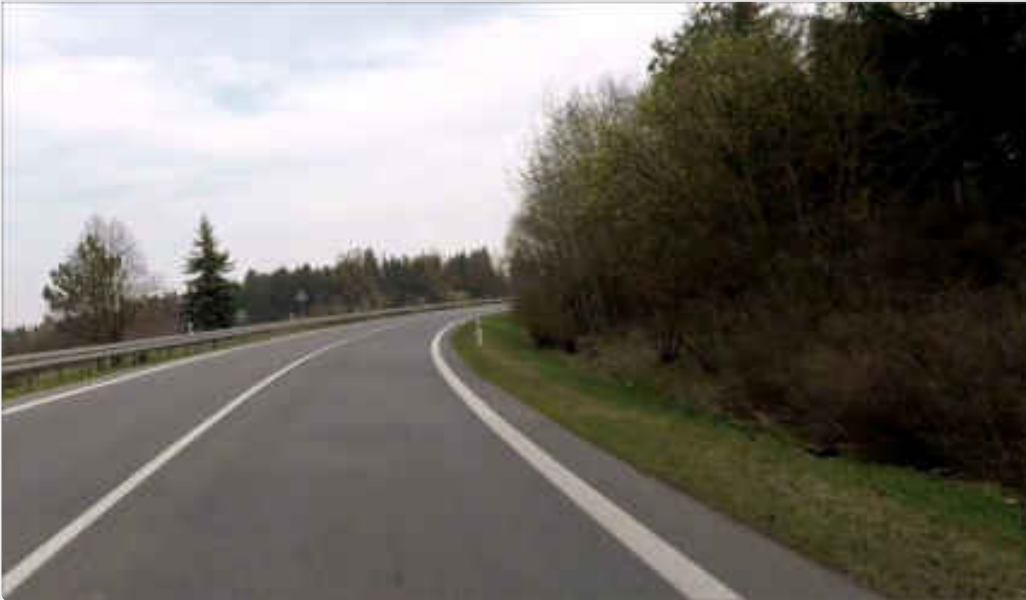
Bezpečnostní deficit Pevná překážka
Kategorie 110 m - Vzrostlá zeleň (průměr kmene do 0,1 m)
Závažnost rizika Nizká
Poznámka Vzrostlá zeleň nacházející se v blízkosti PK primárně představuje riziko do budoucna.

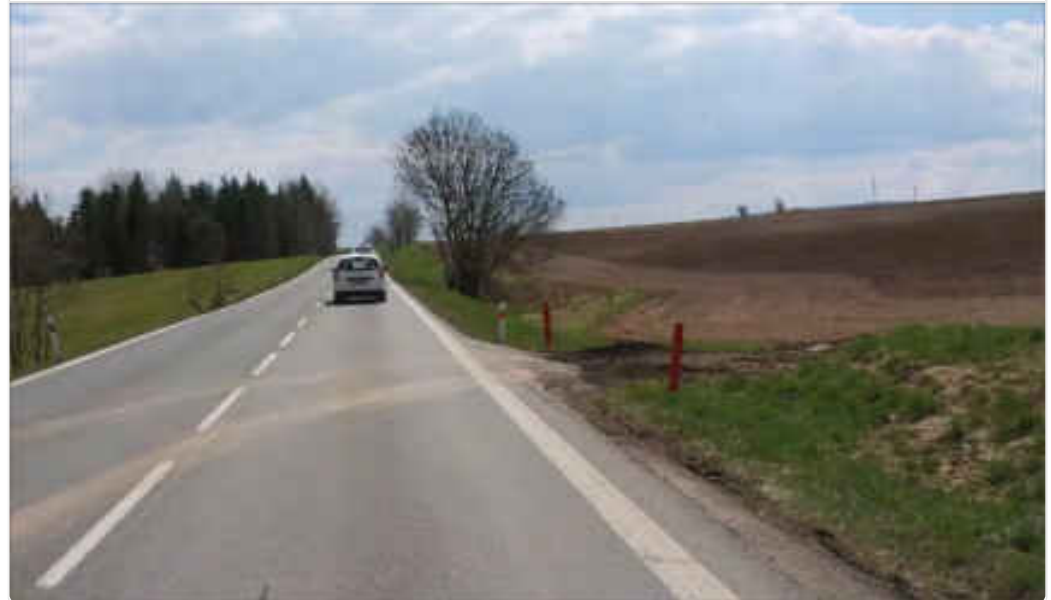
Bezpečnostní deficit Sjezd / samostatný sjezd / parkoviště
Kategorie 1x - Neadekvátní dopravní zařízení
Závažnost rizika **Nízká**
Poznámka Nevhodné umístění DZ Z 11g u nevýznamného sjezdu.

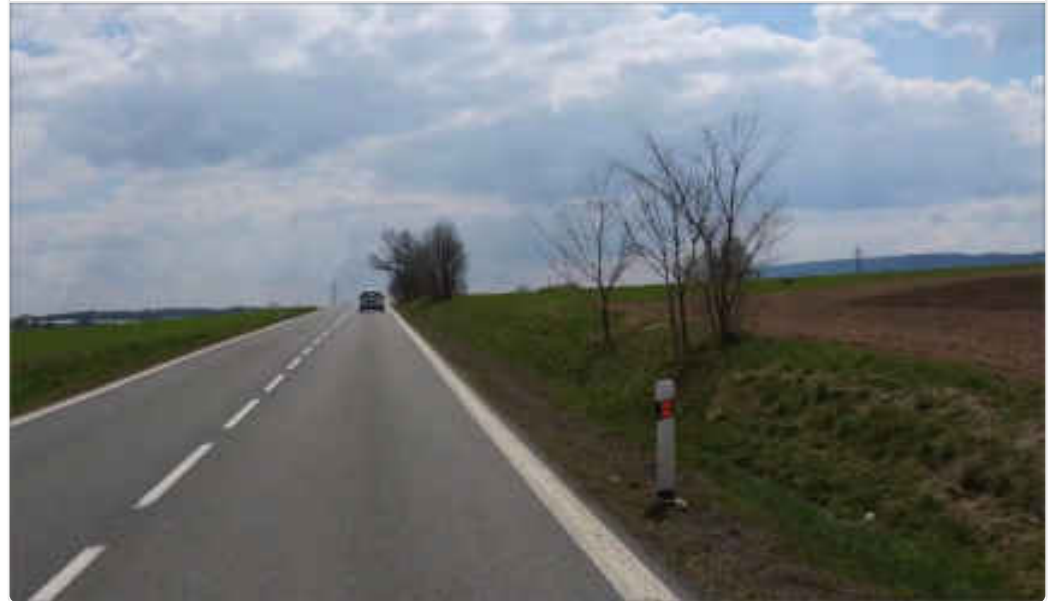
| Bezpečnostní deficit | Pevná překážka |
| Kategorie | <input checked="" type="checkbox"/> 2× - Vzrostlá zeleň (průměr kmene do 0,1 m) |
| Poznámka | Vzrostlá zeleň nacházející se v blízkosti PK primárně představuje riziko do budoucna. |
