PŘÍLOHA 2.2

**Vyhodnocení identifikovaných dopravně-bezpečnostních deficitů
v rámci první a druhé revizní BI PK z roku 2019 a 2022**

I/20

km 0,000 – 39,586

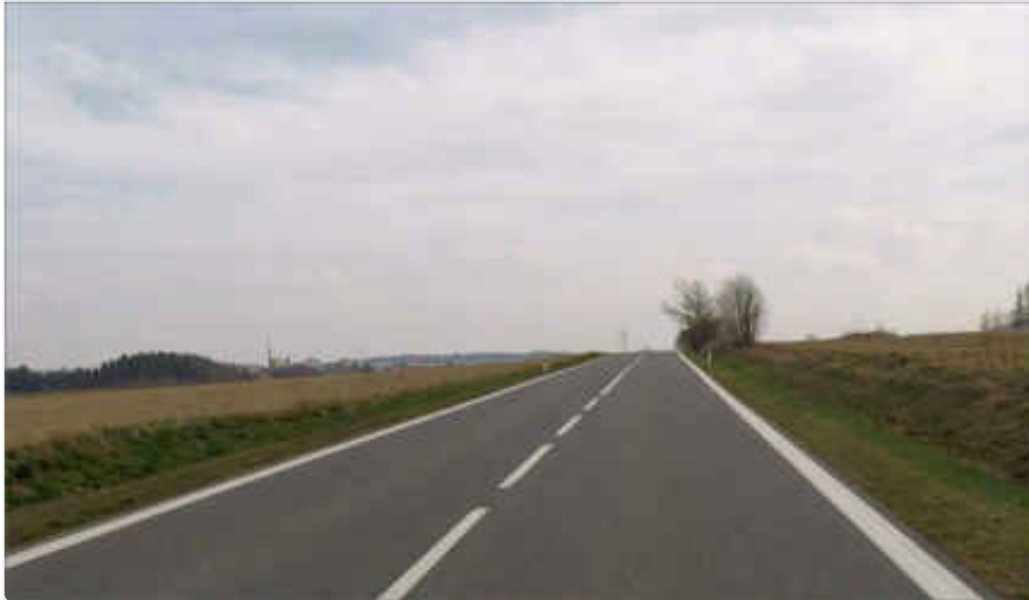
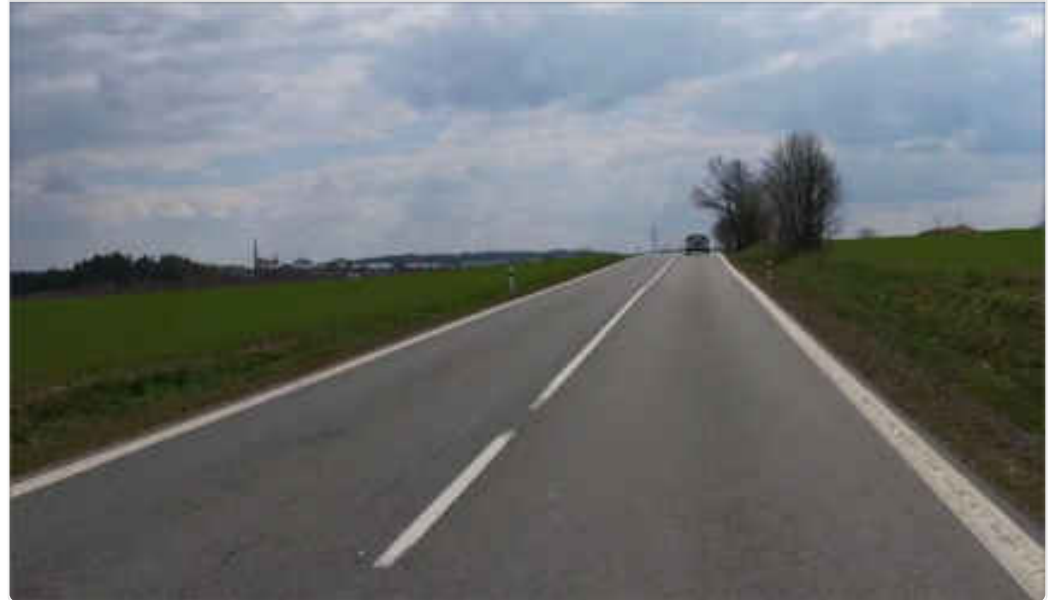
Bezpečnostní deficit Mezikřižovatkový úsek
Kategorie 1× - Absence SDZ a VDZ
Závažnost rizika Nizká
Poznámka Absence SDZ B 21a a VDZ V 9b.

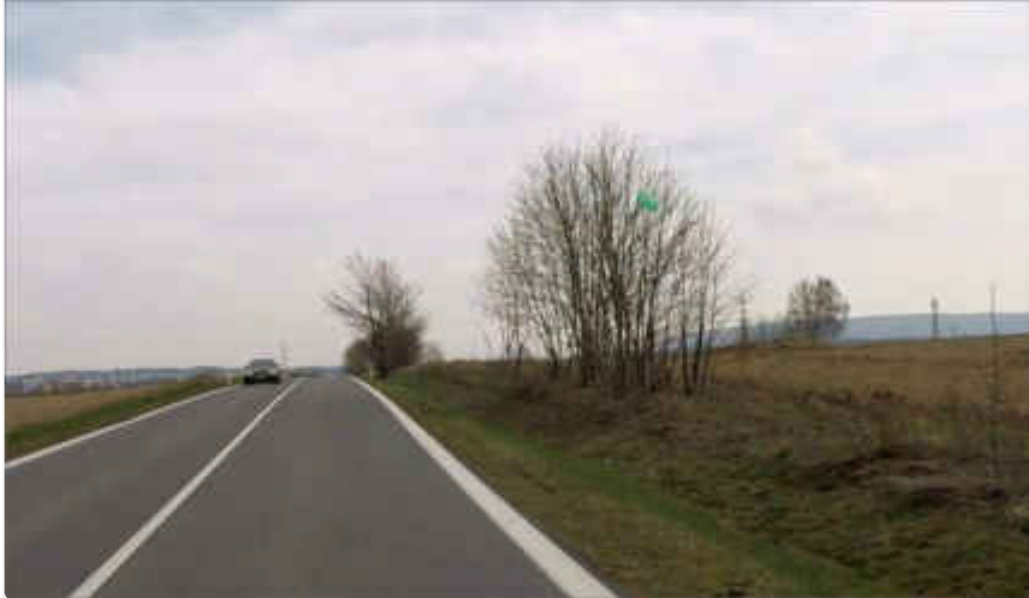
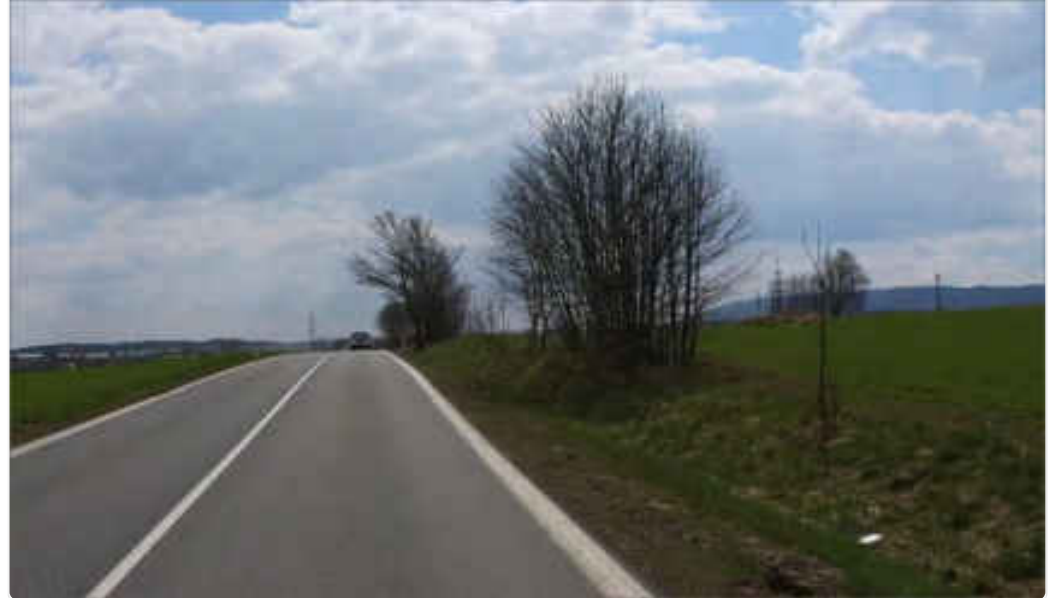
Bezpečnostní deficit Pevná překážka
Kategorie → 20 m - Vzrostlá zeleň (průměr kmene do 0,1 m)
Závažnost rizika Nizká
Poznámka Vzrostlá zeleň nacházející se v blízkosti PK primárně představuje riziko do budoucna.

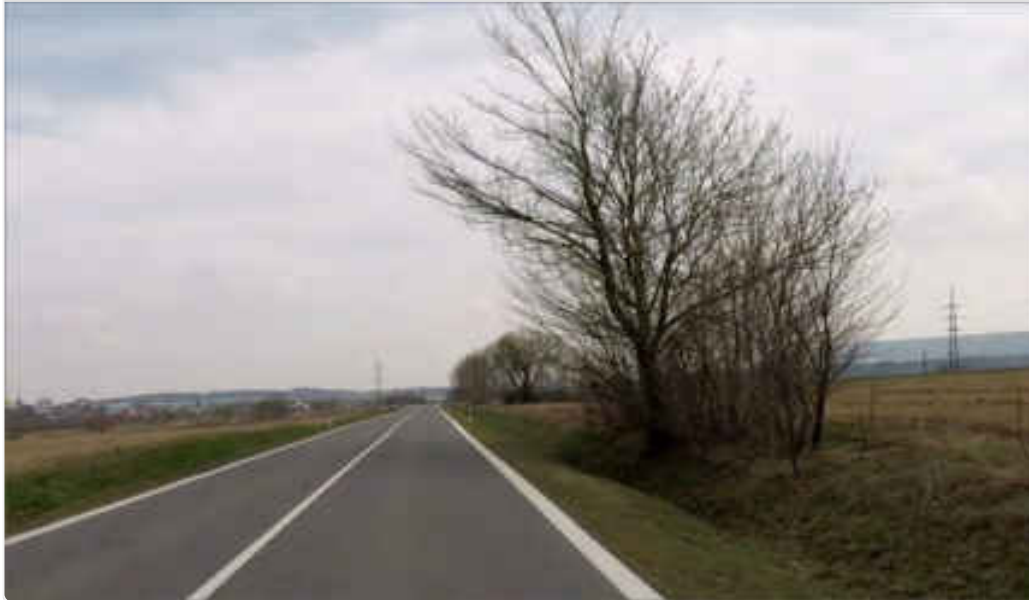
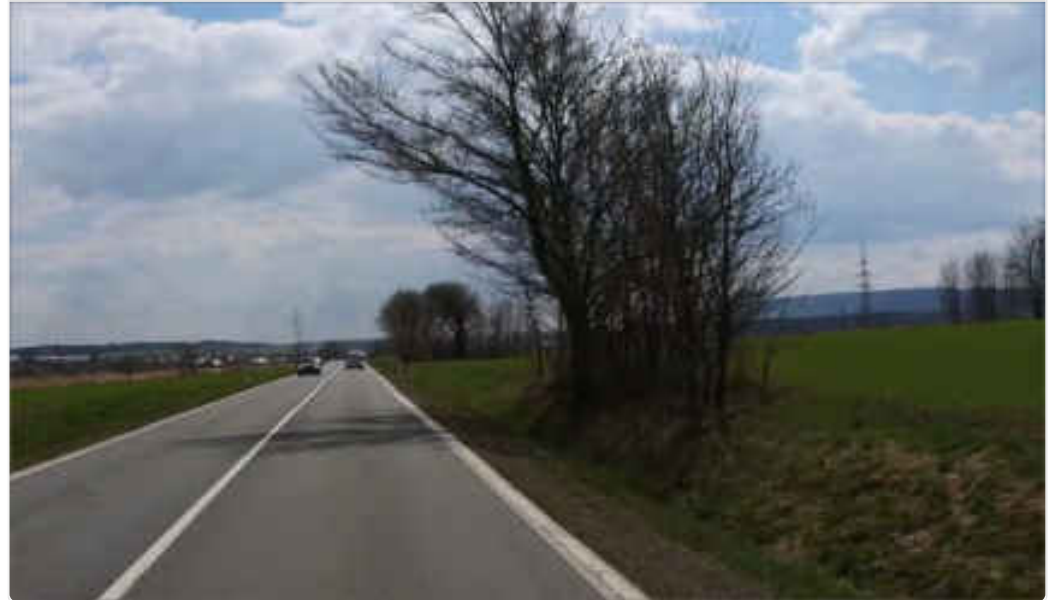
Bezpečnostní deficit Pevná překážka
Kategorie ☞ 20 m - Stromy, vzrostlá zeleň
Závažnost rizika Nizká
Poznámka Stromy, vzrostlá zeleň se nachází na vnější straně příkopu.

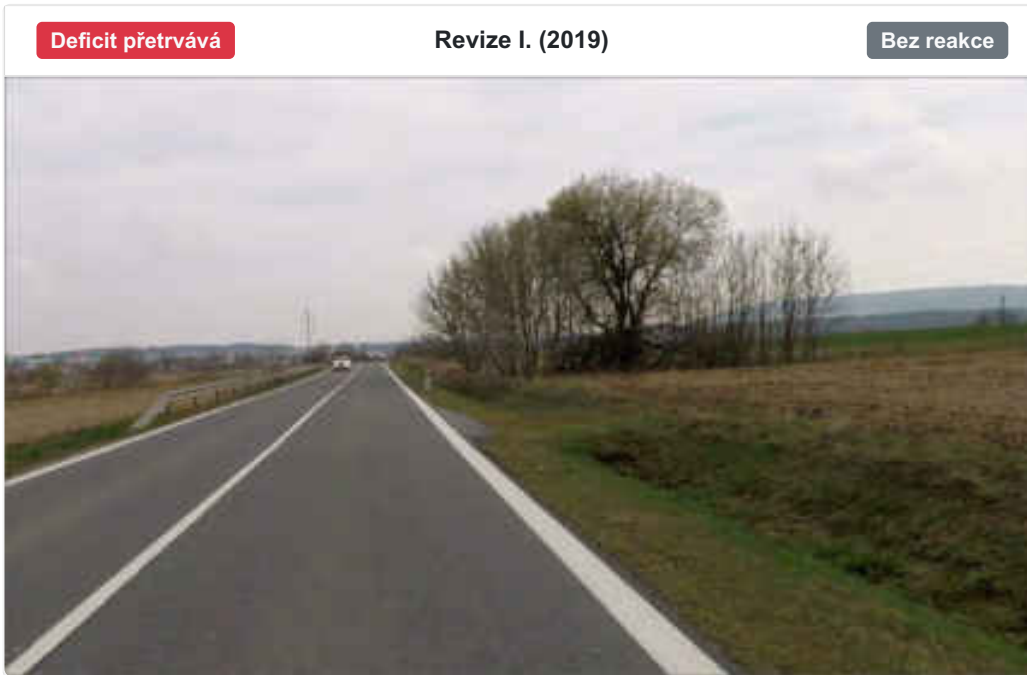
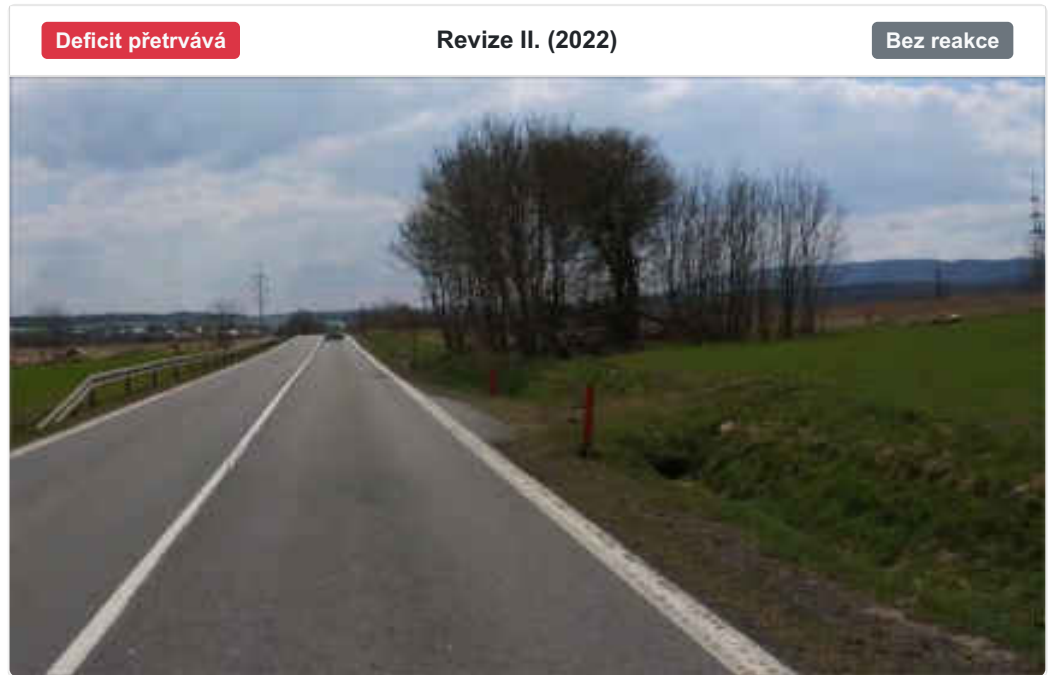
I/20 - Směr staničení | km 30,602 | Správa Karlovy Vary | 50,064526N, 12,969004E | ID 905

Bezpečnostní deficit Pevná překážka
Kategorie 2× - Polotuhé zemní těleso sjezdu / samostatného sjezdu
Závažnost rizika **Střední**
Poznámka -

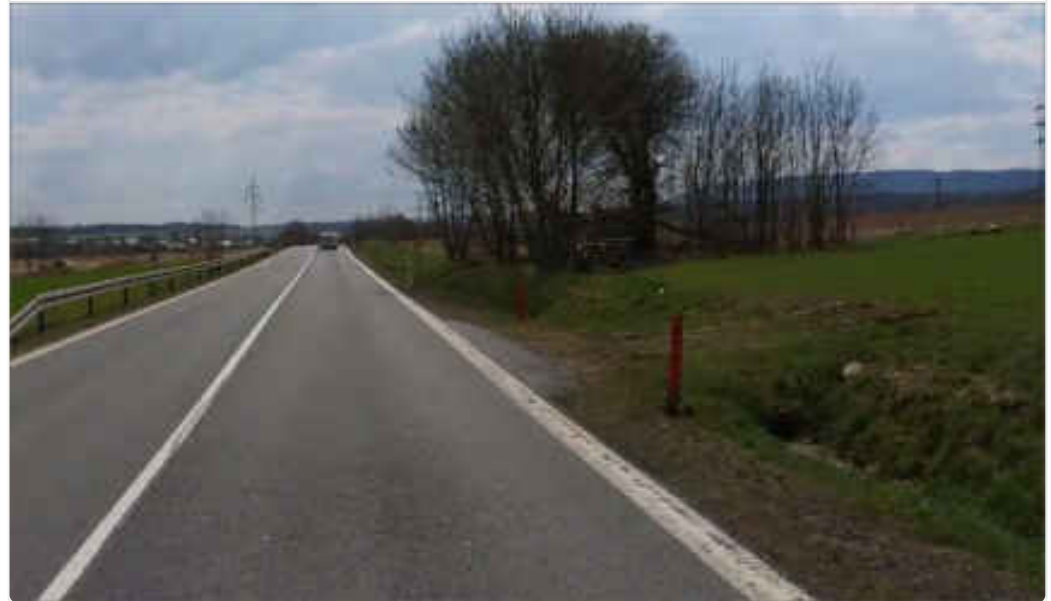
Bezpečnostní deficit Sjezd / samostatný sjezd / parkoviště
Kategorie 1x - Neadekvátní dopravní zařízení
Závažnost rizika **Nízká**
Poznámka Nevhodné umístění DZ Z 11g u nevýznamného sjezdu.

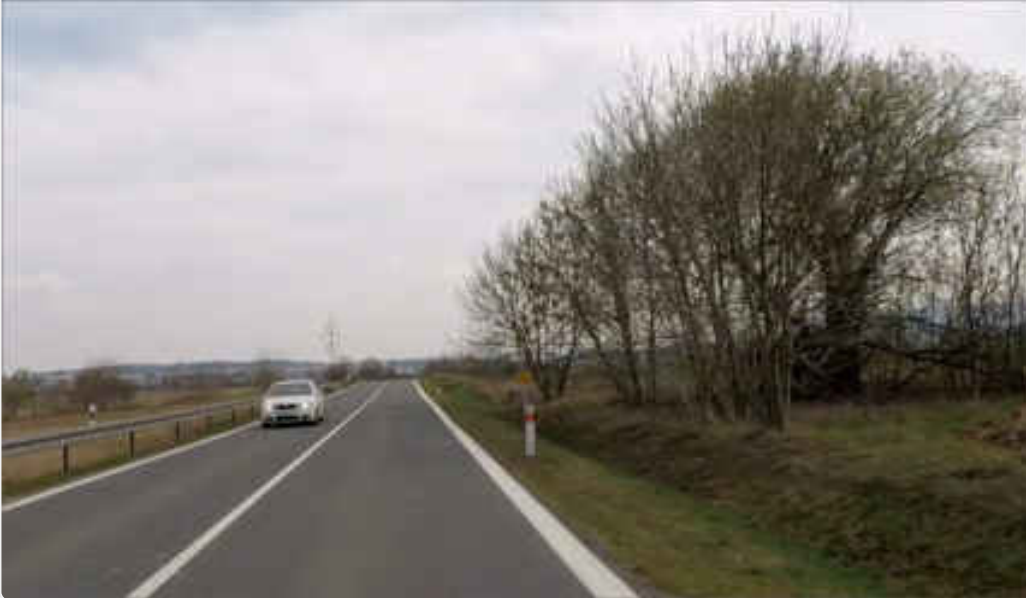
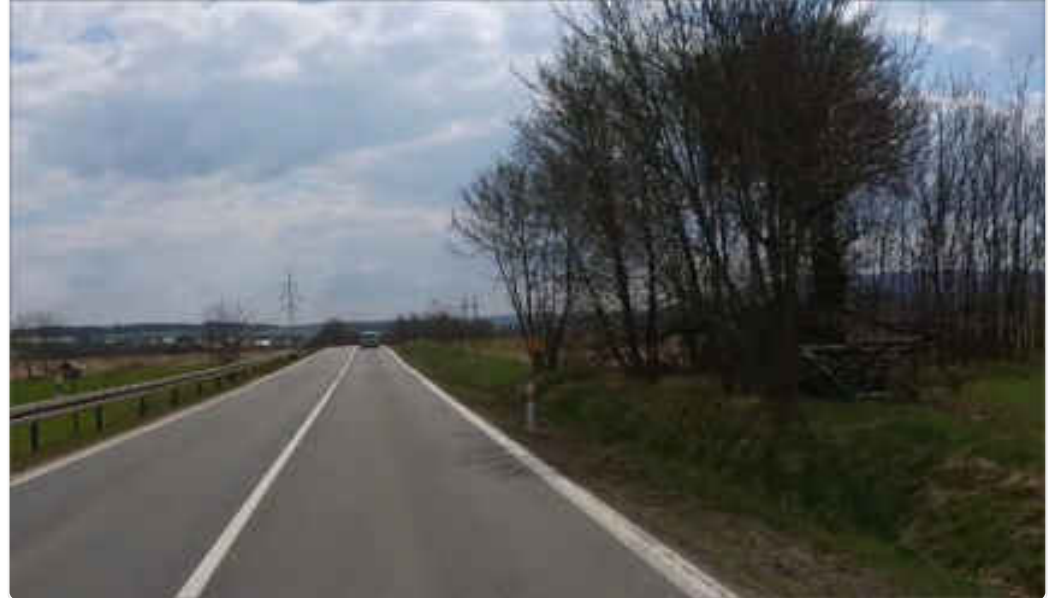
Bezpečnostní deficit Pevná překážka
Kategorie ☞ 70 m - Stromy, vzrostlá zeleň
Závažnost rizika Nizká
Poznámka Stromy, vzrostlá zeleň se nachází na vnější straně příkopu.

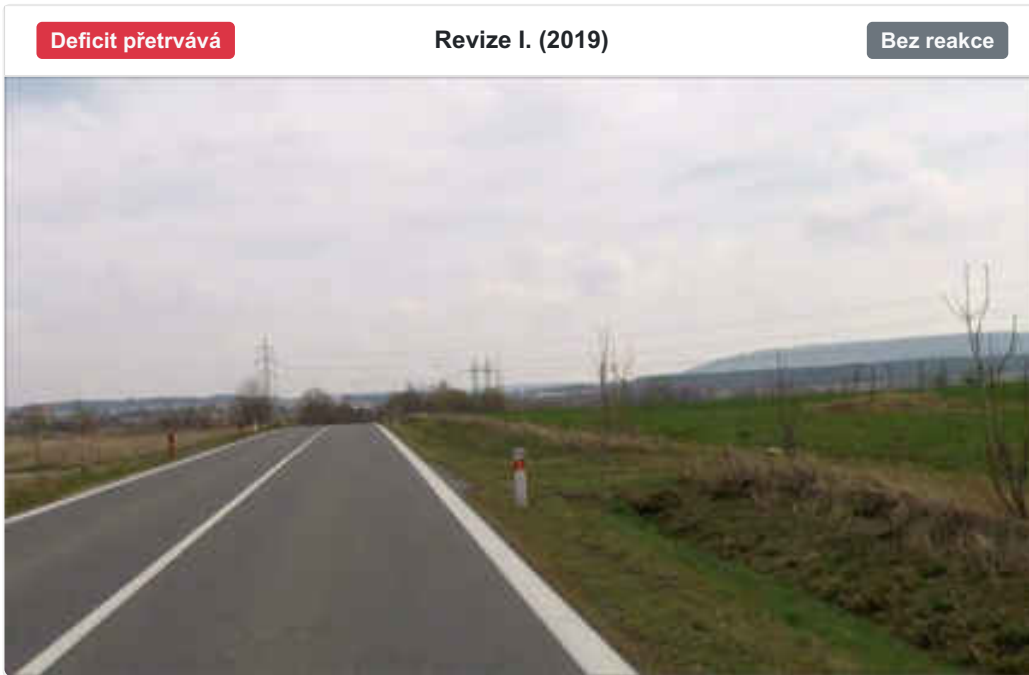
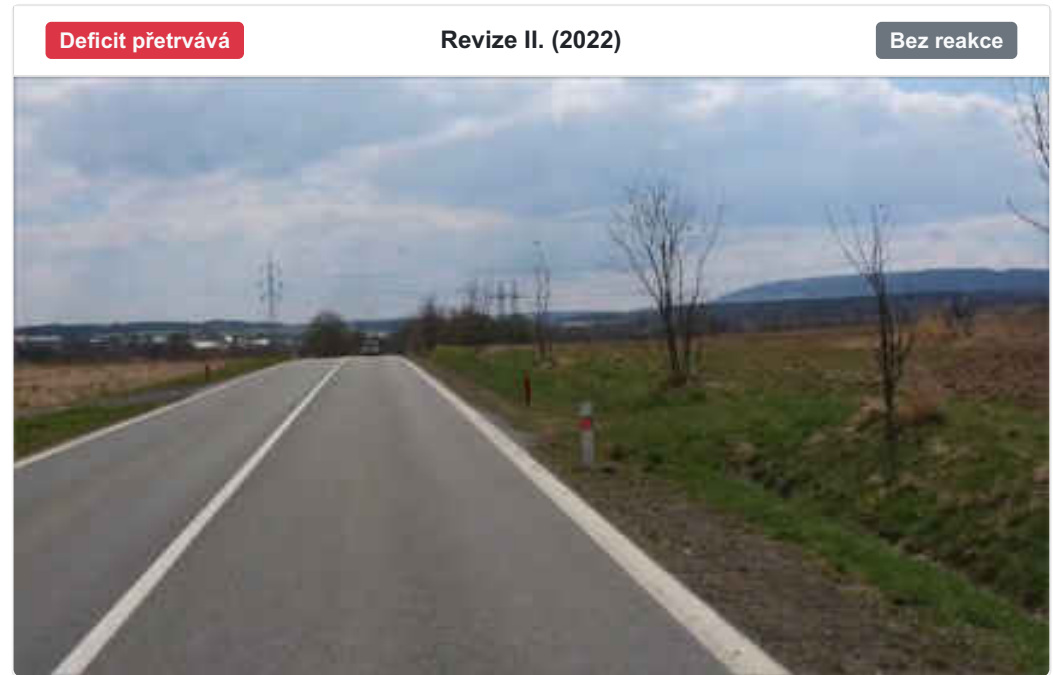
I/20 - Směr staničení | km 30,694 | Správa Karlovy Vary | 50,064022N, 12,970026E | ID 908

| Bezpečnostní deficit | Pevná překážka |

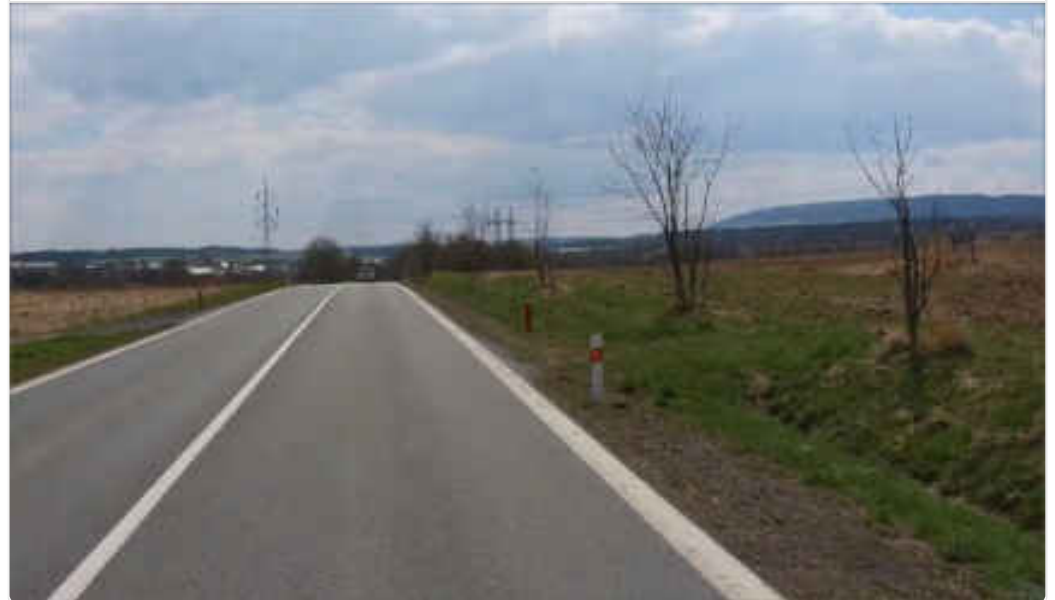
Bezpečnostní deficit Sjezd / samostatný sjezd / parkoviště
Kategorie 1x - Neadekvátní dopravní zařízení
Závažnost rizika **Nízká**
Poznámka Nevhodné umístění DZ Z 11g u nevýznamného sjezdu.

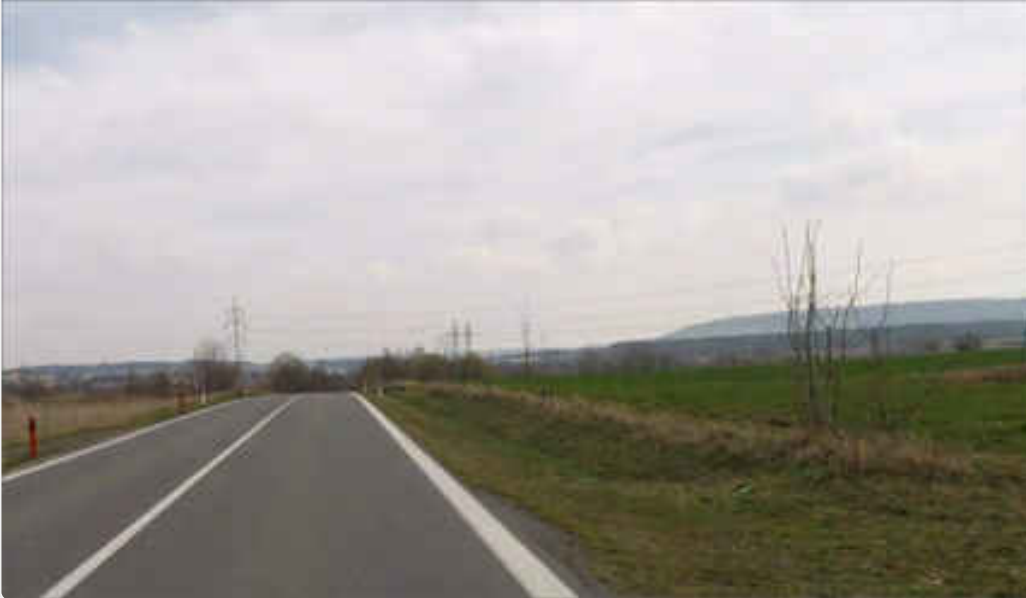
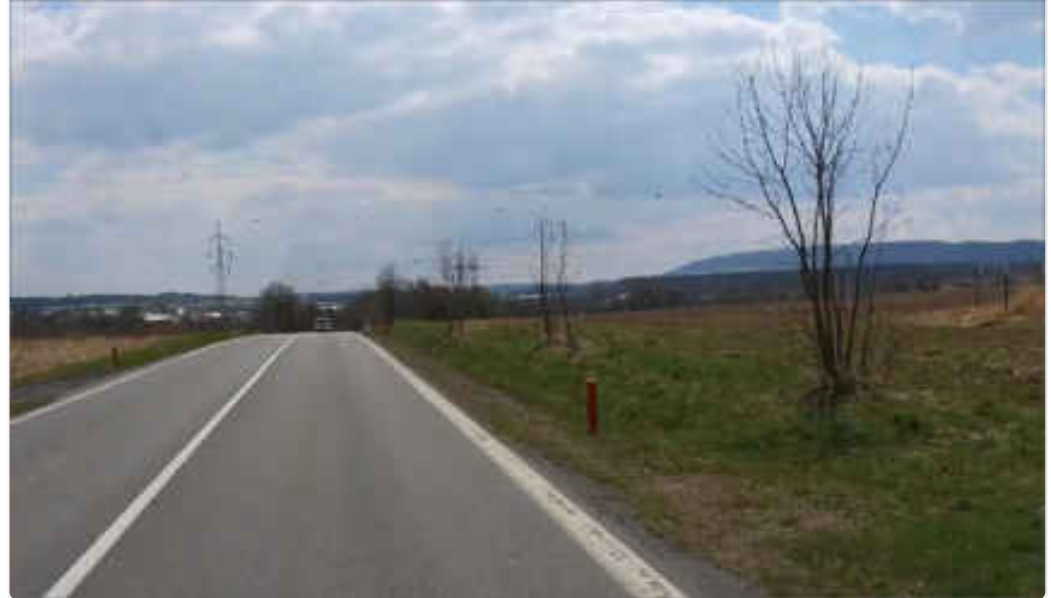
Bezpečnostní deficit Pevná překážka
Kategorie 40 m - Vzrostlá zeleň (průměr kmene do 0,1 m)
Závažnost rizika Nizká
Poznámka Vzrostlá zeleň nacházející se v blízkosti PK primárně představuje riziko do budoucna.

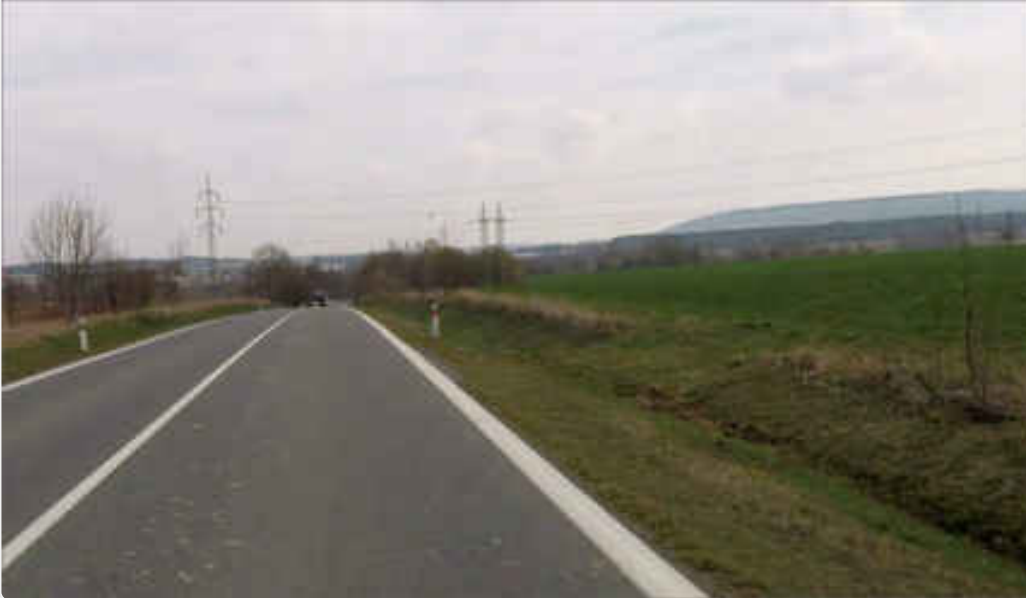
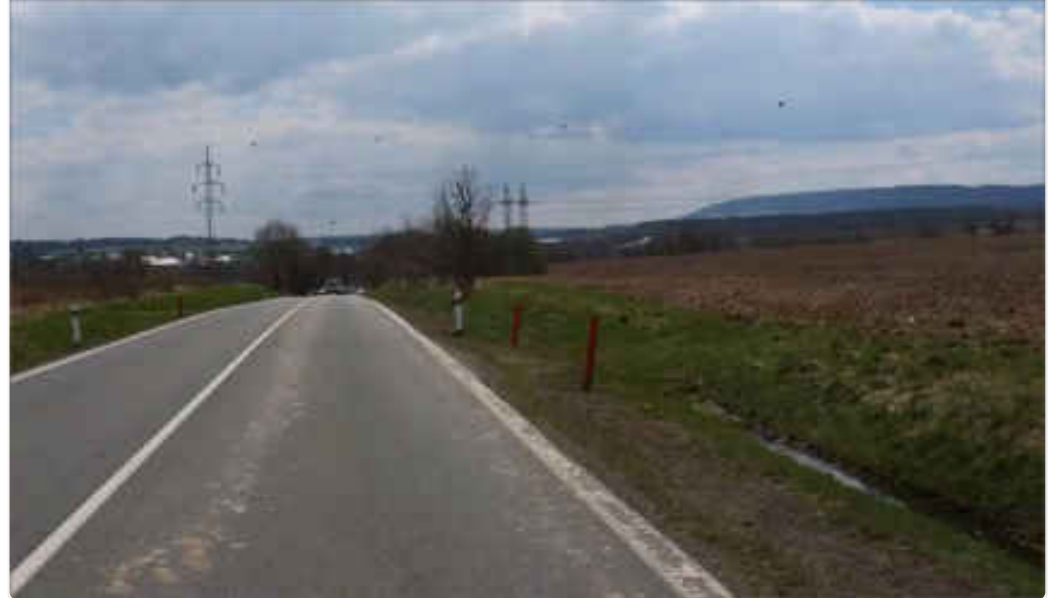
Bezpečnostní deficit Pevná překážka
Kategorie 2× - Polotuhé zemní těleso sjezdu / samostatného sjezdu
Závažnost rizika Nizká
Poznámka -

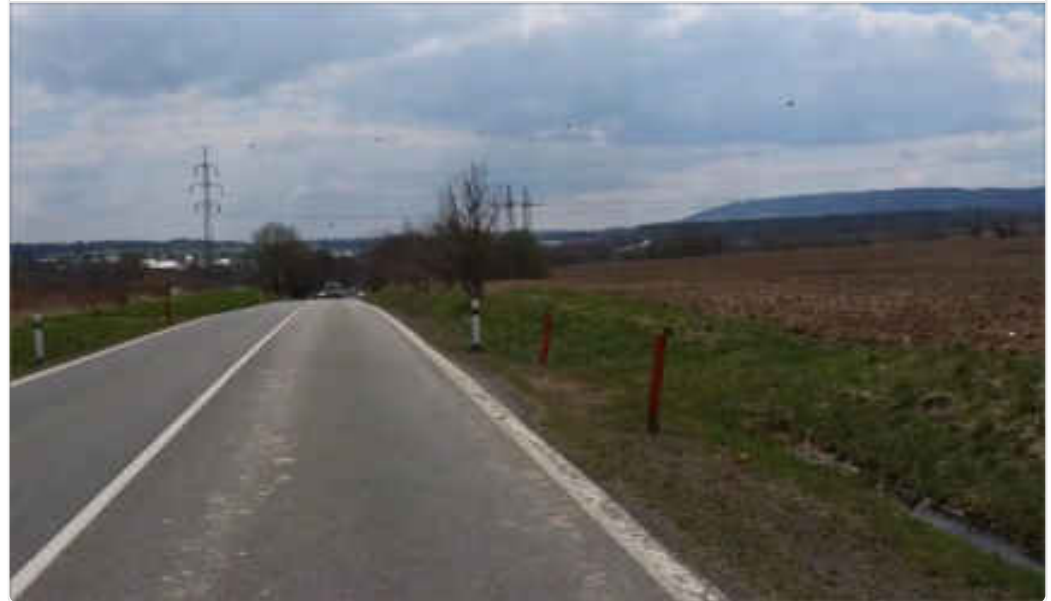
Bezpečnostní deficit Sjezd / samostatný sjezd / parkoviště
Kategorie 1x - Neadekvátní dopravní zařízení
Závažnost rizika **Nízká**
Poznámka Nevhodné umístění DZ Z 11g u nevýznamného sjezdu.

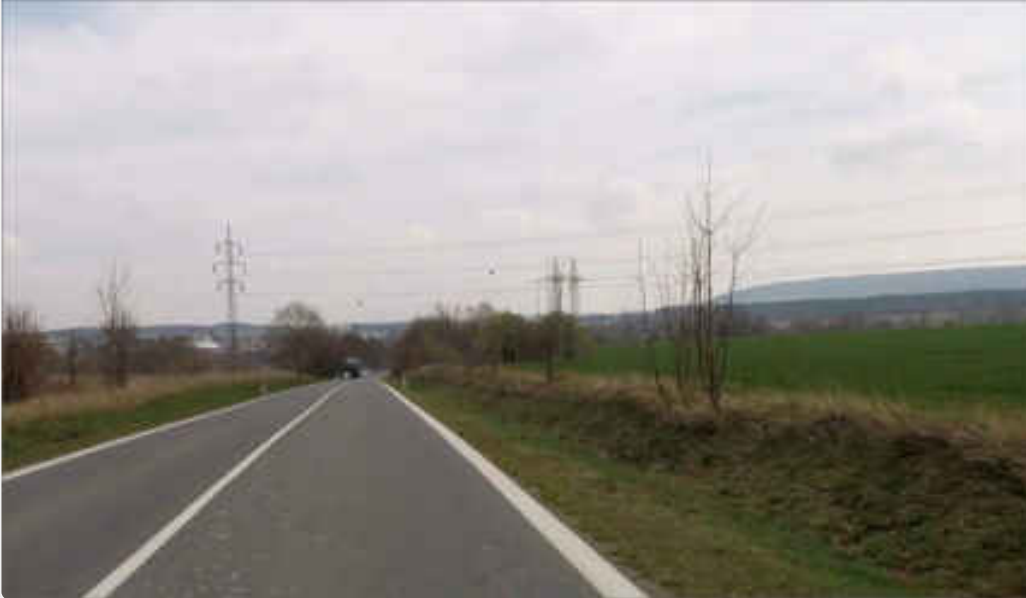
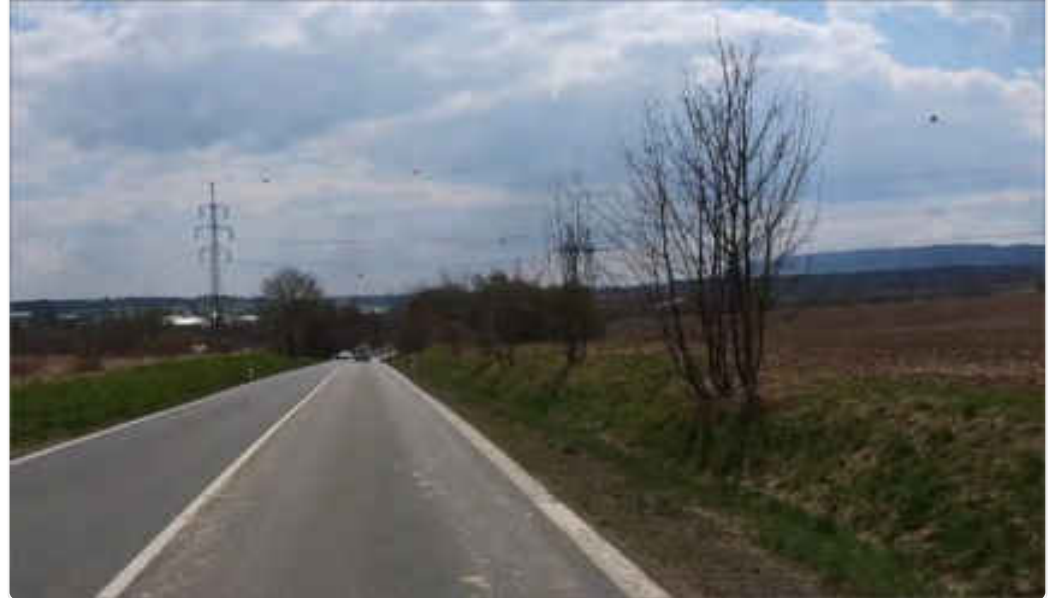
Bezpečnostní deficit Pevná překážka
Kategorie ☞ 100 m - Vzrostlá zeleň (průměr kmene do 0,1 m)
Závažnost rizika Nizká
Poznámka Vzrostlá zeleň nacházející se v blízkosti PK primárně představuje riziko do budoucna.

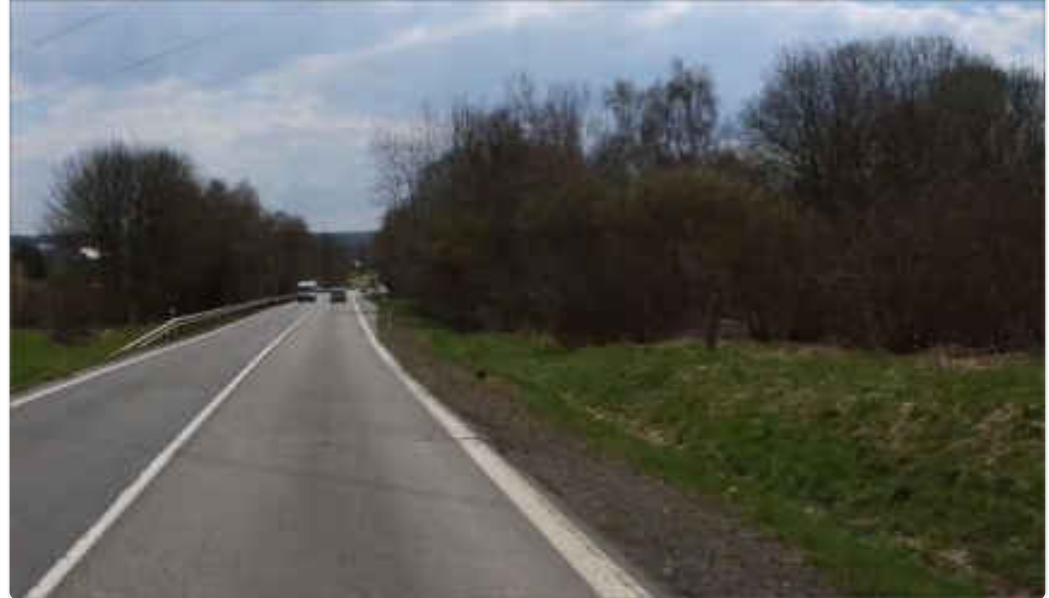
Bezpečnostní deficit Pevná překážka
Kategorie 1x - Betonový sloupek
Závažnost rizika **Nizká**
Poznámka Betonový sloupek se nachází na vnější straně příkopu

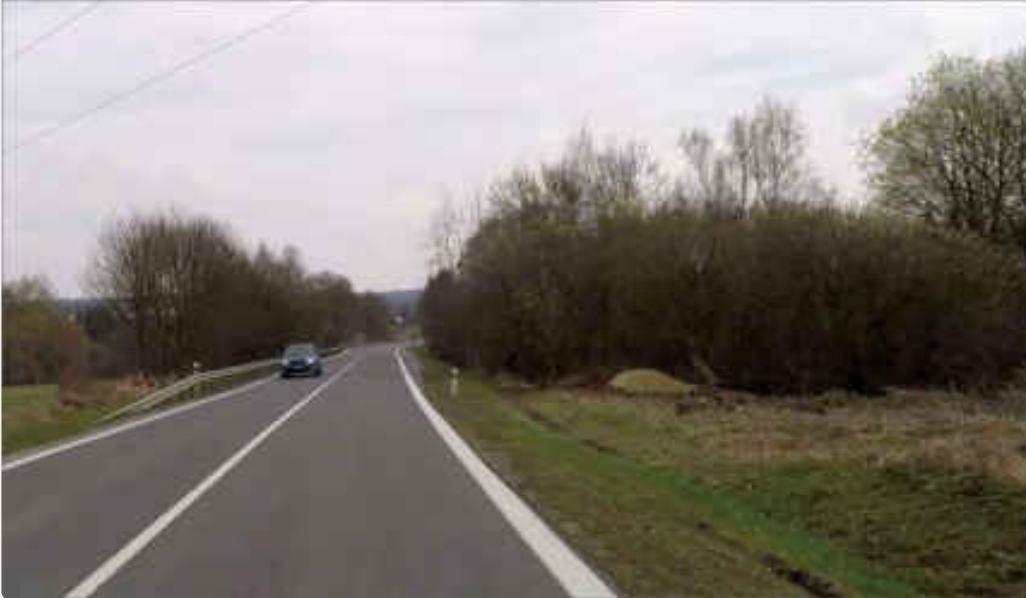
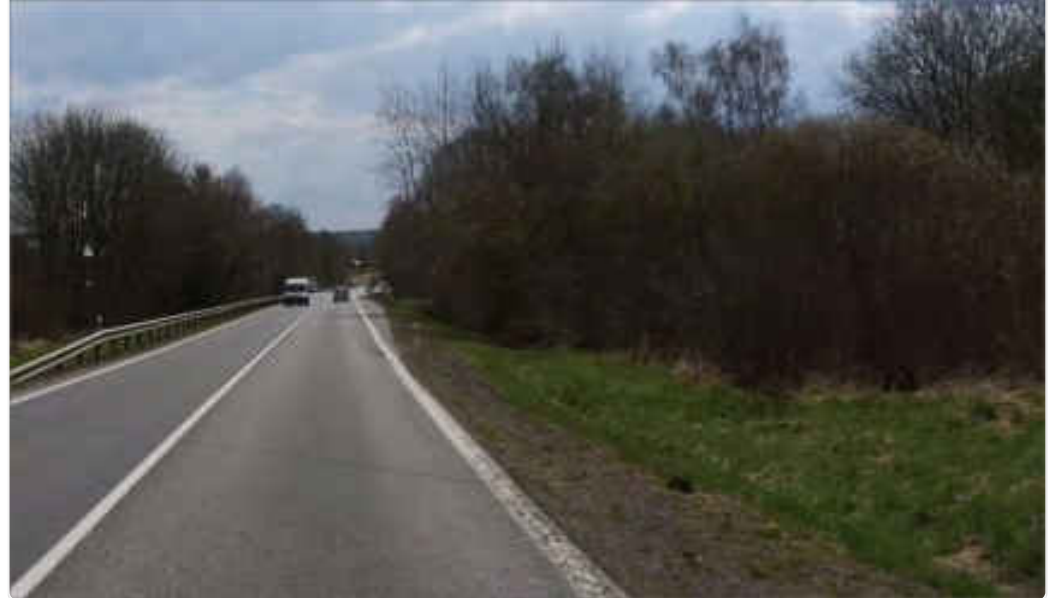
Bezpečnostní deficit Pevná překážka
Kategorie ☞ 65 m - Stromy, vzrostlá zeleň
Závažnost rizika Vysoká
Poznámka -

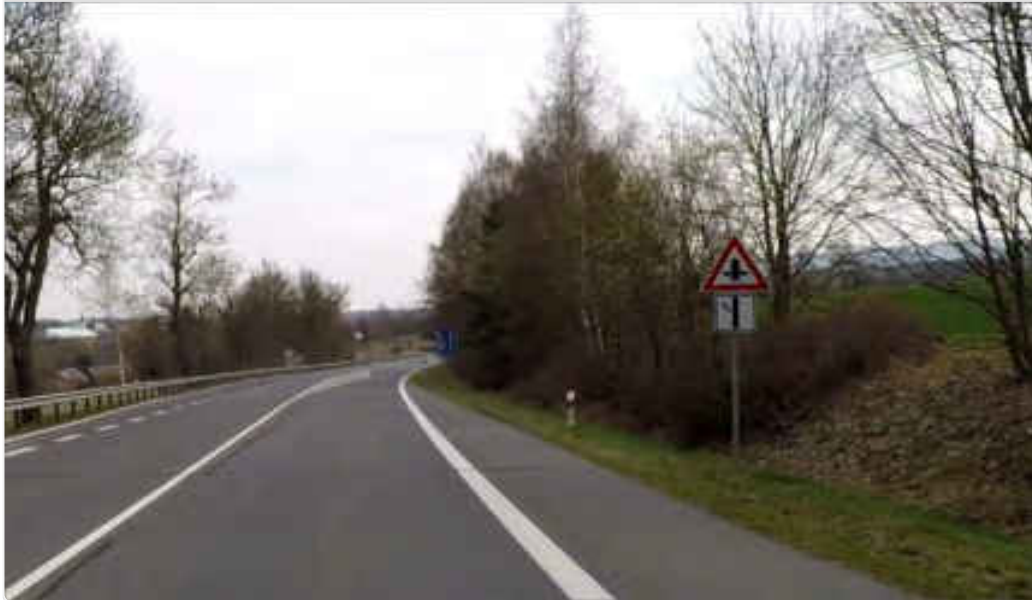
Bezpečnostní deficit Pevná překážka
Kategorie ☞ 190 m - Stromy, vzrostlá zeleň
Závažnost rizika Střední
Poznámka -

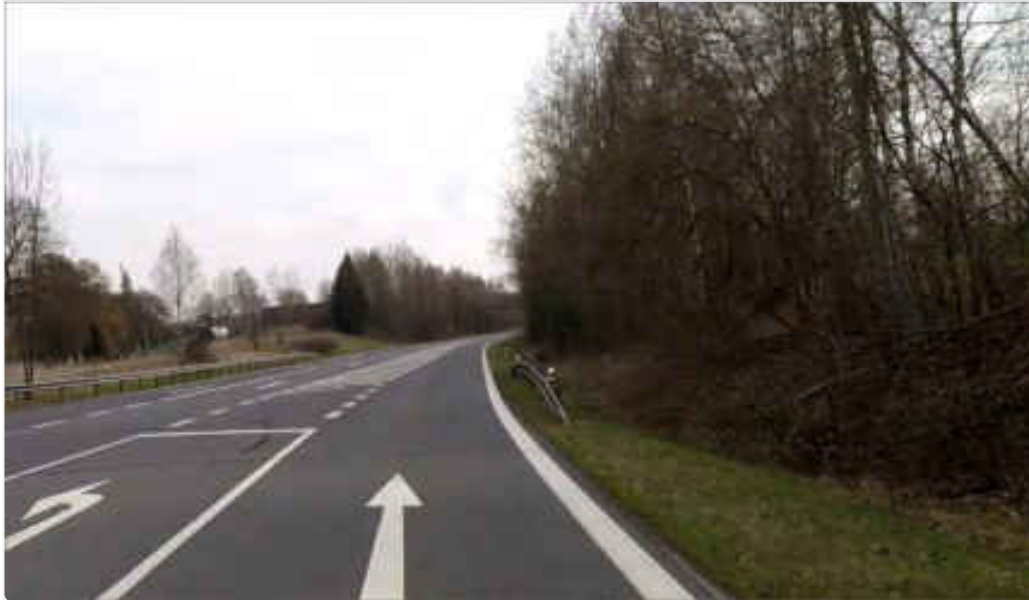
Revize I. (2019)

Bezpečnostní deficit Zadržné zařízení
Kategorie 1x - Neadekvátně realizovaný začátek / konec svodidel
Závažnost rizika Nizká
Poznámka Současné provedení není z pohledu nové koncepce začátku svodidel metodicky správně, avšak zároveň nepředstavuje deficit. Lze tedy níže uvedené sanační opatření chápat jako doporučení zhotovitelského týmu.

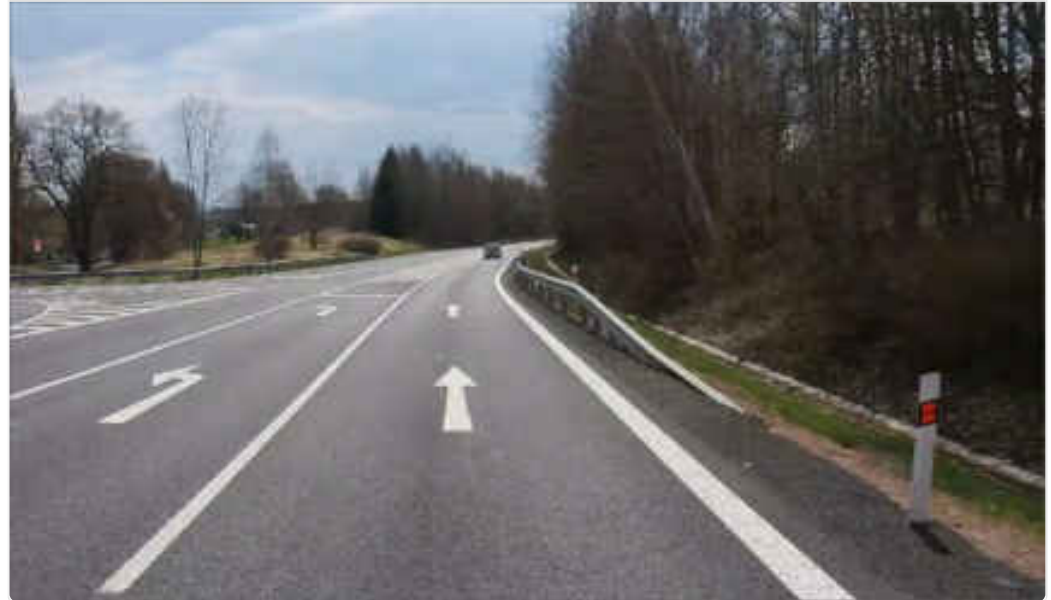
Revize II. (2022)

Bezpečnostní deficit Zadržné zařízení
Kategorie 1x - Neadekvátně realizovaný začátek / konec svodidel
Závažnost rizika Nizká
Poznámka Současné provedení není z pohledu nové koncepce začátku svodidel metodicky správně, avšak zároveň nepředstavuje deficit. Lze tedy níže uvedené sanační opatření chápat jako doporučení zhotovitelského týmu.

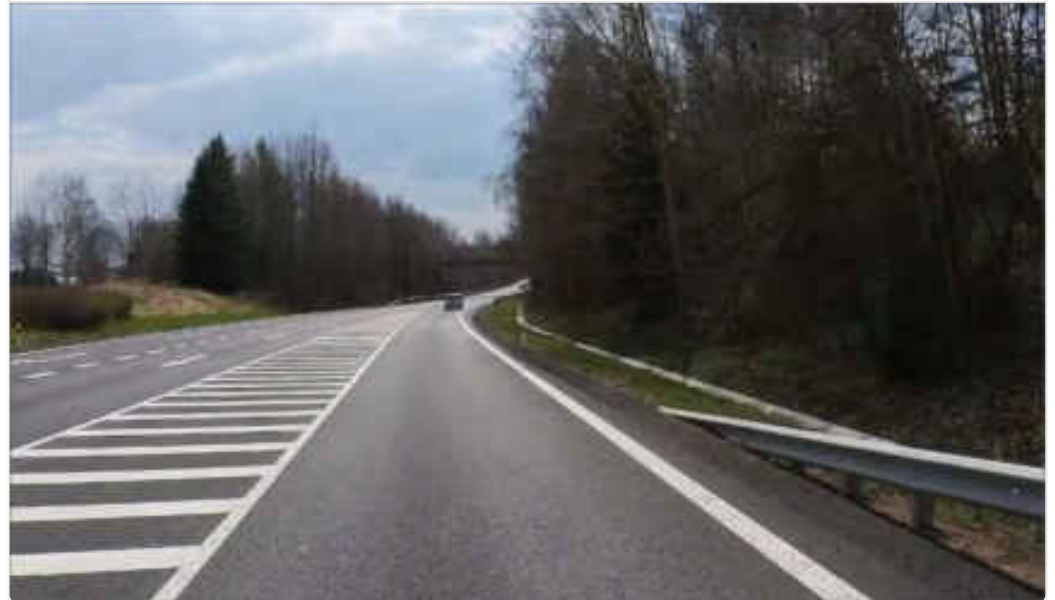
Revize II. (2022)

| Bezpečnostní deficit | Pevná překážka |
| Kategorie | ☞ 110 m - Stromy, vzrostlá zeleň |

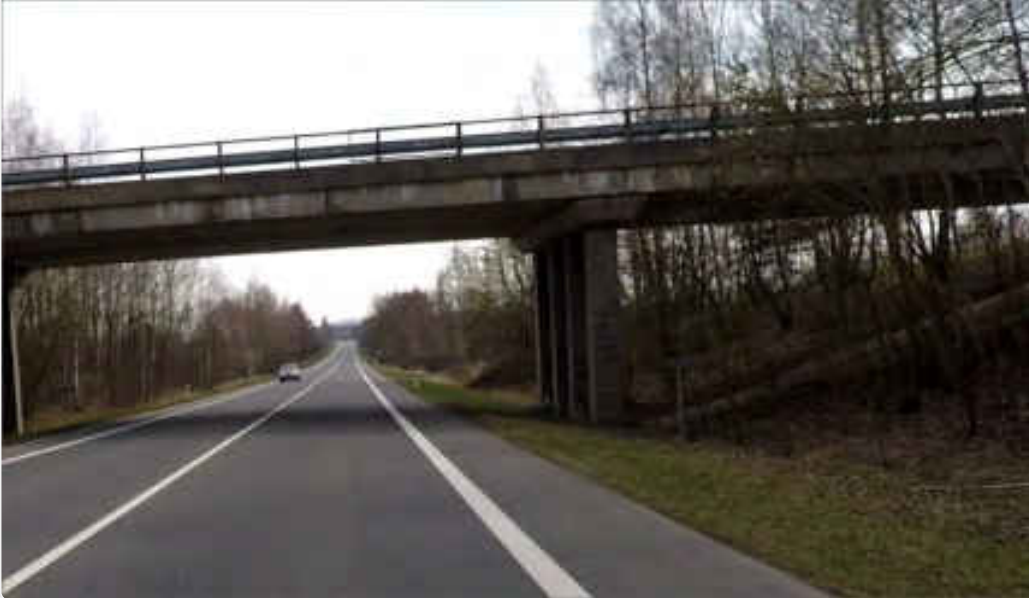
Revize I. (2019)

Bezpečnostní deficit Pevná překážka
Kategorie 4x - Nosné pilíře v okolí komunikace
Závažnost rizika **Střední**
Poznámka -

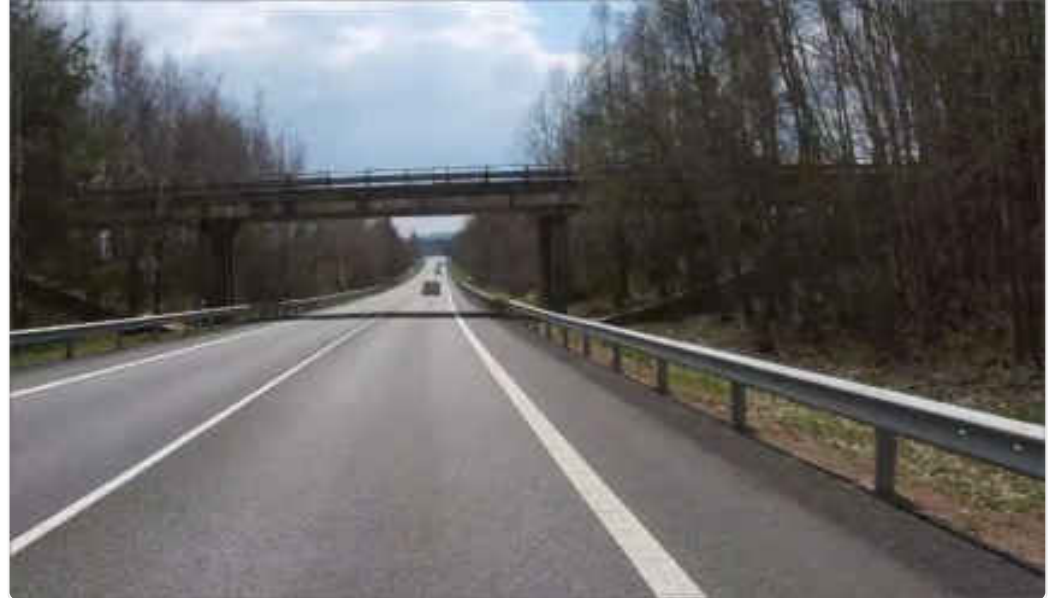
Revize II. (2022)

Eliminováno

Bezpečnostní deficit Pevná překážka
Kategorie 0x - Nosné pilíře v okolí komunikace
Závažnost rizika **Střední**
Poznámka -

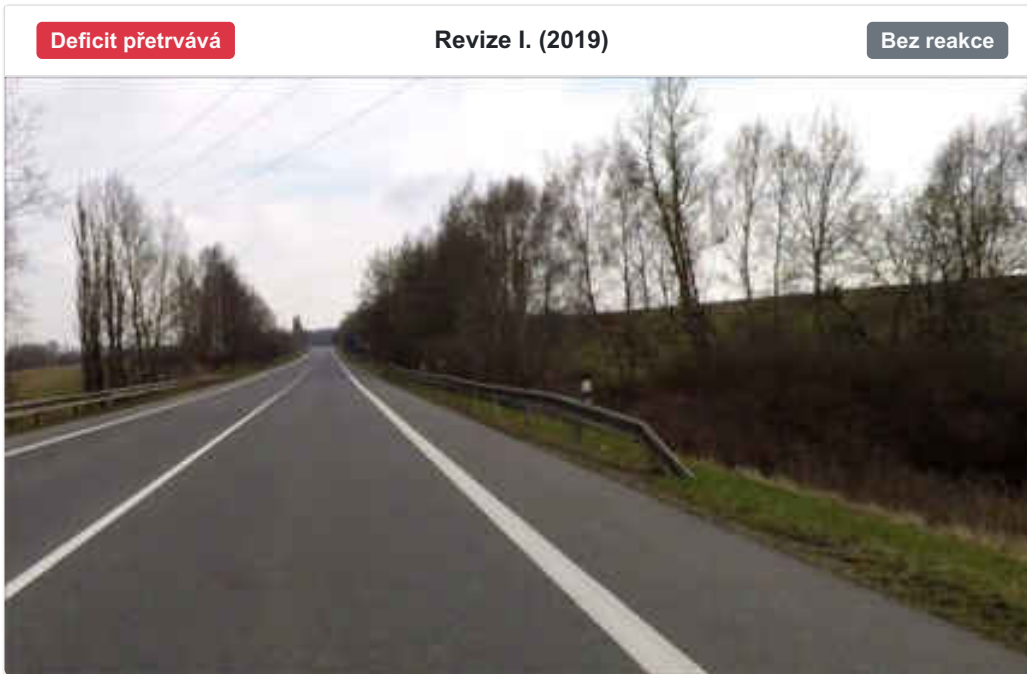
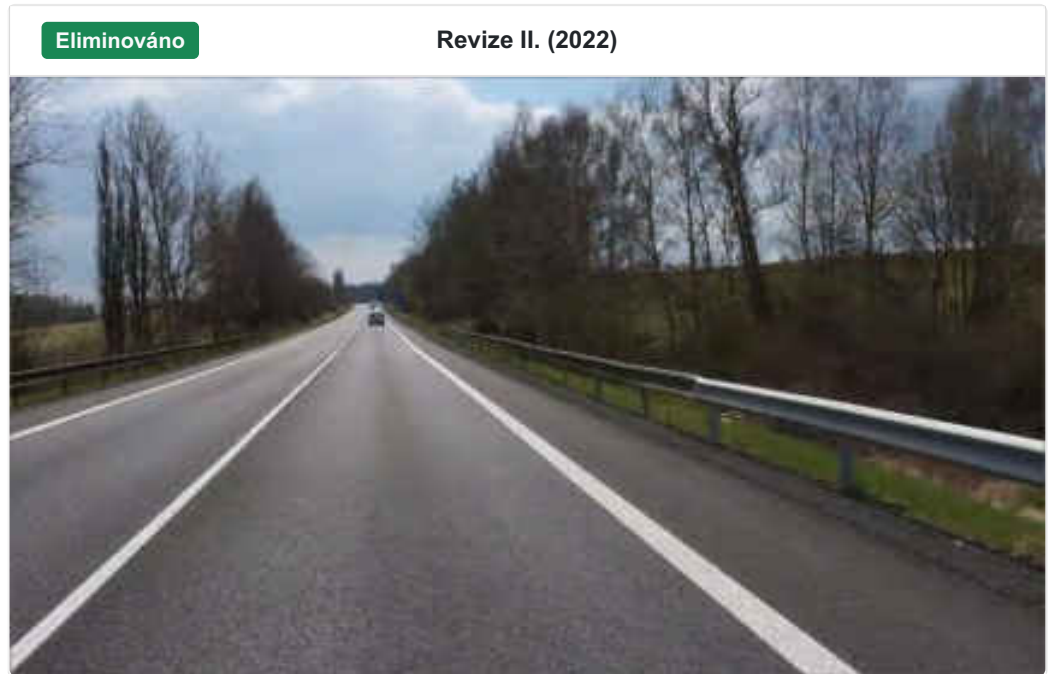
I/20 - Směr staničení | km 31,617 | Správa Karlovy Vary | 50,058064N, 12,978633E | ID 931

| Bezpečnostní deficit | Zádržné zařízení |

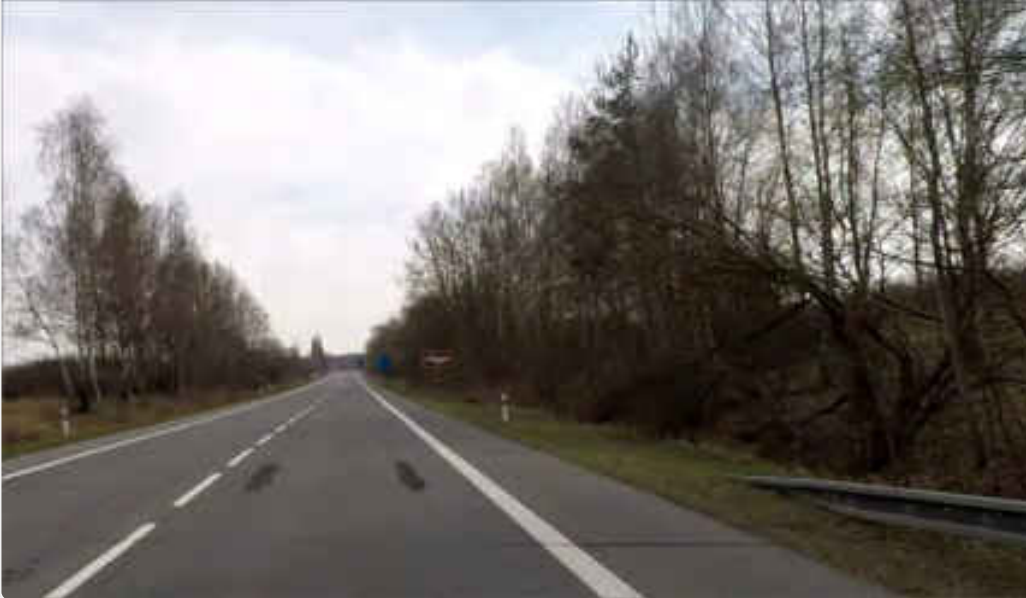
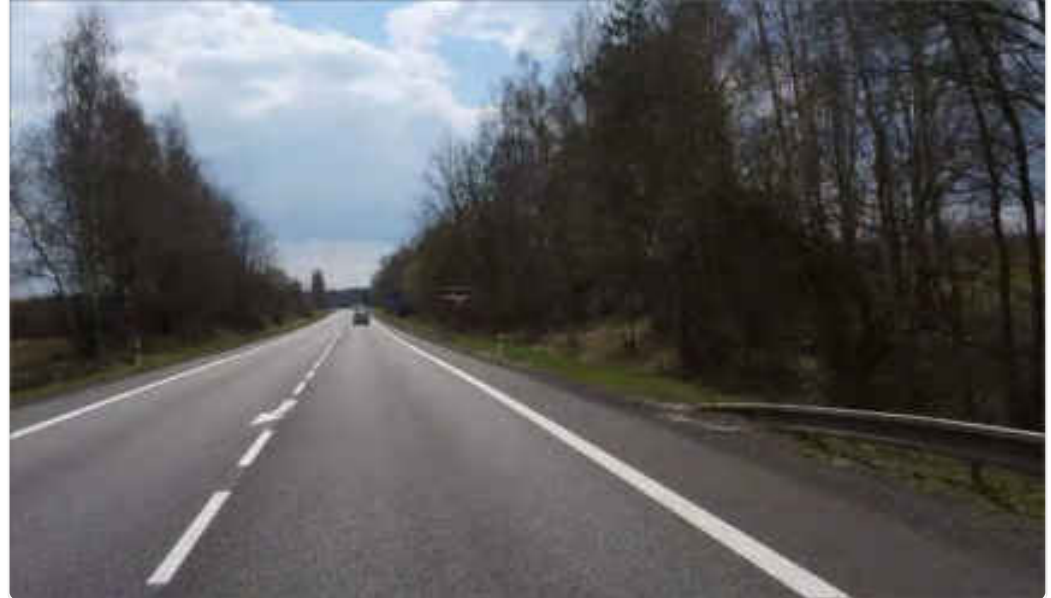
Bezpečnostní deficit Pevná překážka
Kategorie

320 m - Stromy, vzrostlá zeleň
Závažnost rizika Nizká
Poznámka -

300 m - Stromy, vzrostlá zeleň
Závažnost rizika Nizká
Poznámka -
