PŘÍLOHA 2.2

**Vyhodnocení identifikovaných dopravně-bezpečnostních deficitů
v rámci první a druhé revizní BI PK z roku 2019 a 2022**

I/20

km 0,000 – 39,586

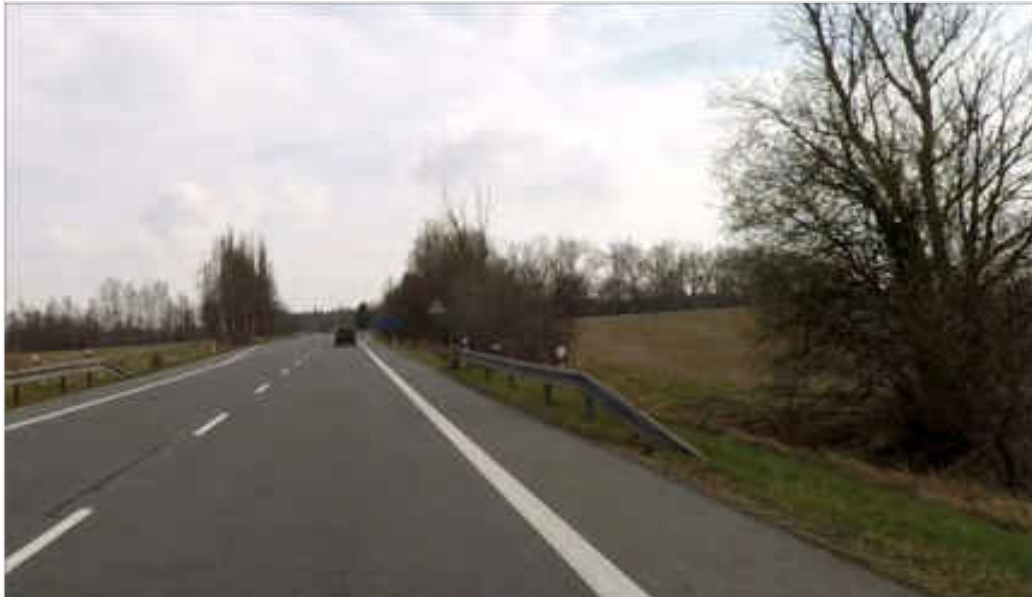
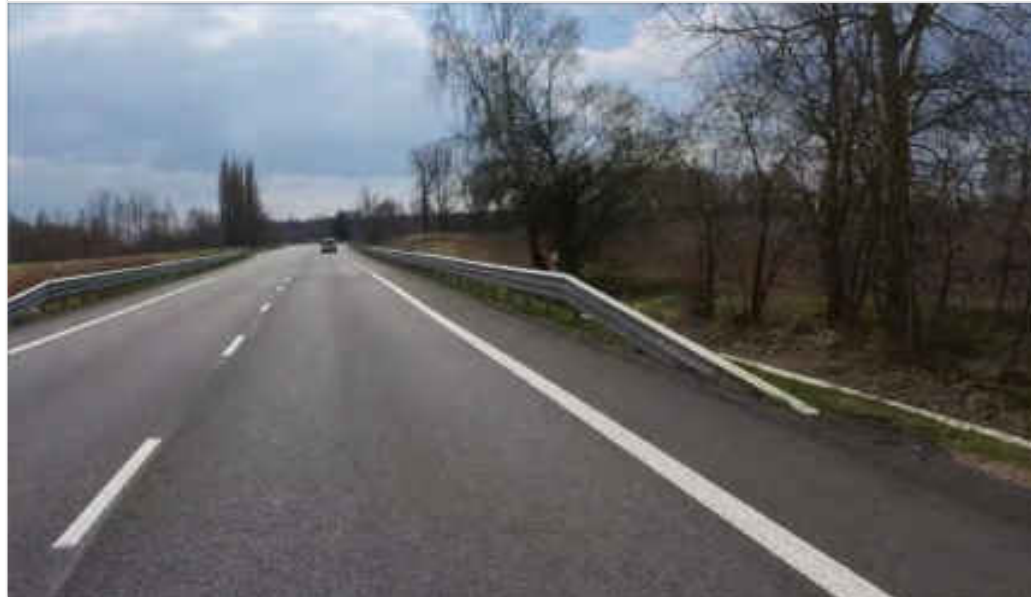
I/20 - Směr staničení | km 32,012 | Správa Karlovy Vary | 50,054913N, 12,981268E | ID 941

Bezpečnostní deficit Zadržné zařízení
Kategorie 2× - Krátký výškový náběh svodidla
Závažnost rizika **Střední**
Poznámka Krátké výškové náběhy na obou koncích svodidla.

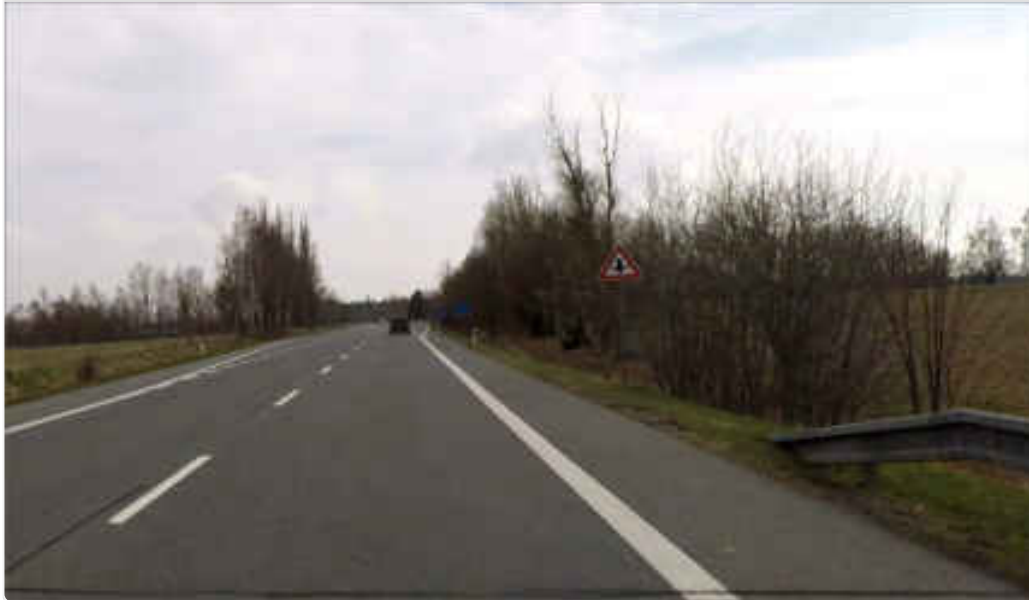
Revize I. (2019)

Bezpečnostní deficit Pevná překážka
Kategorie 215 m - Stromy, vzrostlá zeleň
Závažnost rizika Nizká
Poznámka -

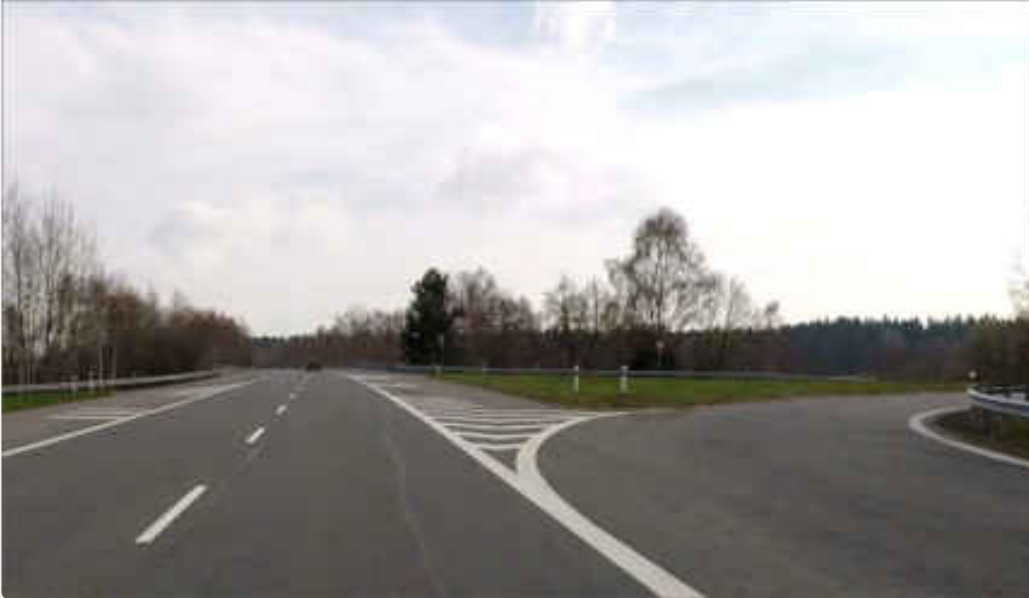
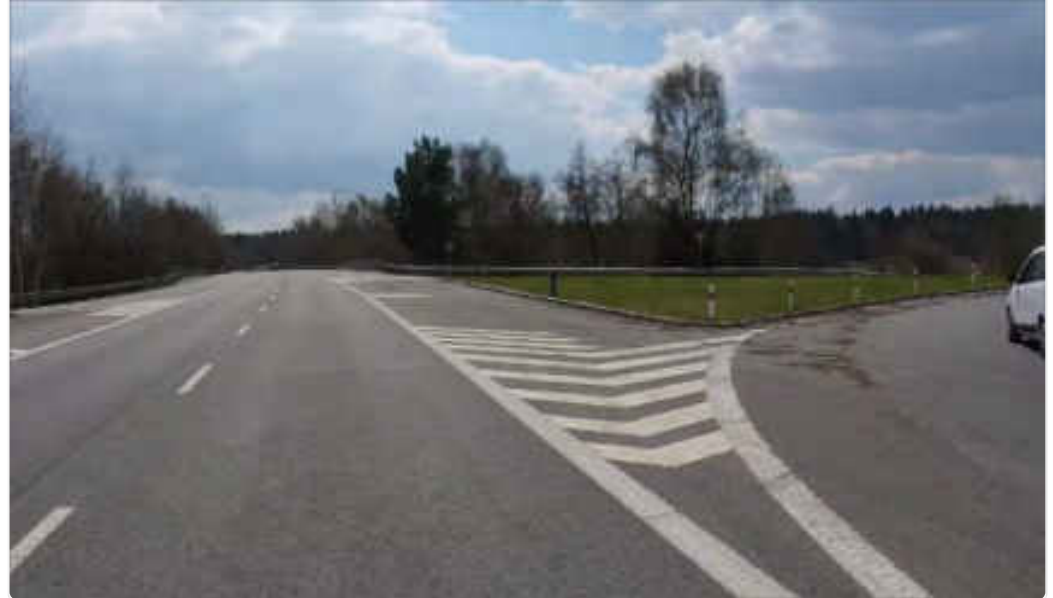
Bezpečnostní deficit Křižovatka
Kategorie 1× - Absence SDZ nebo dopravního zařízení
Závažnost rizika Nizká
Poznámka Absence DZ Z 4c v místě dopravního ostrůvku.

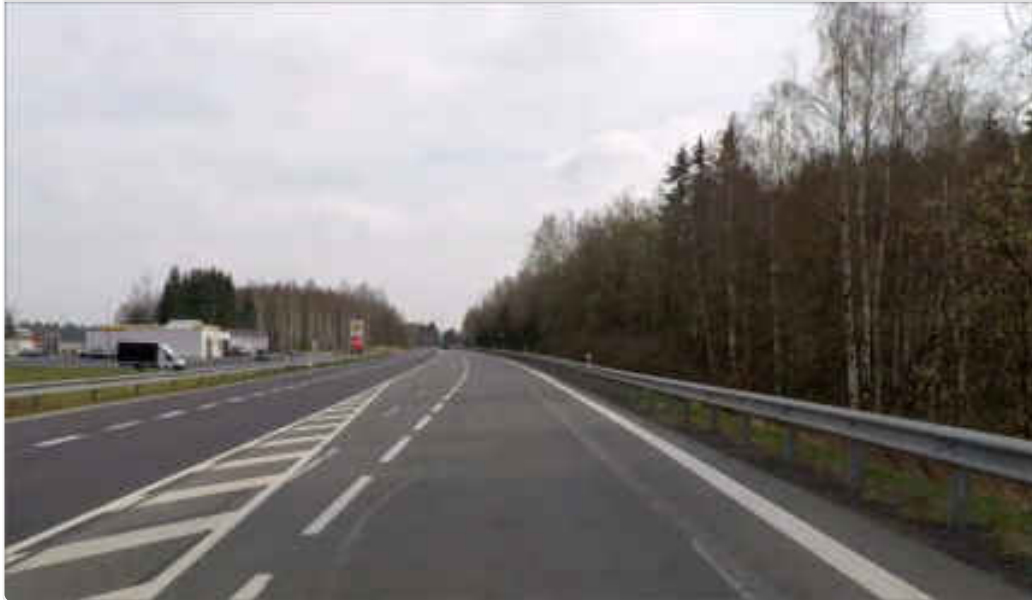
Revize I. (2019)

Bezpečnostní deficit Křižovatka
Kategorie 1× - Neadekvátní provedení VDZ
Závažnost rizika Nizká
Poznámka Neadekvátně odstraněné původní VDZ V 2b.

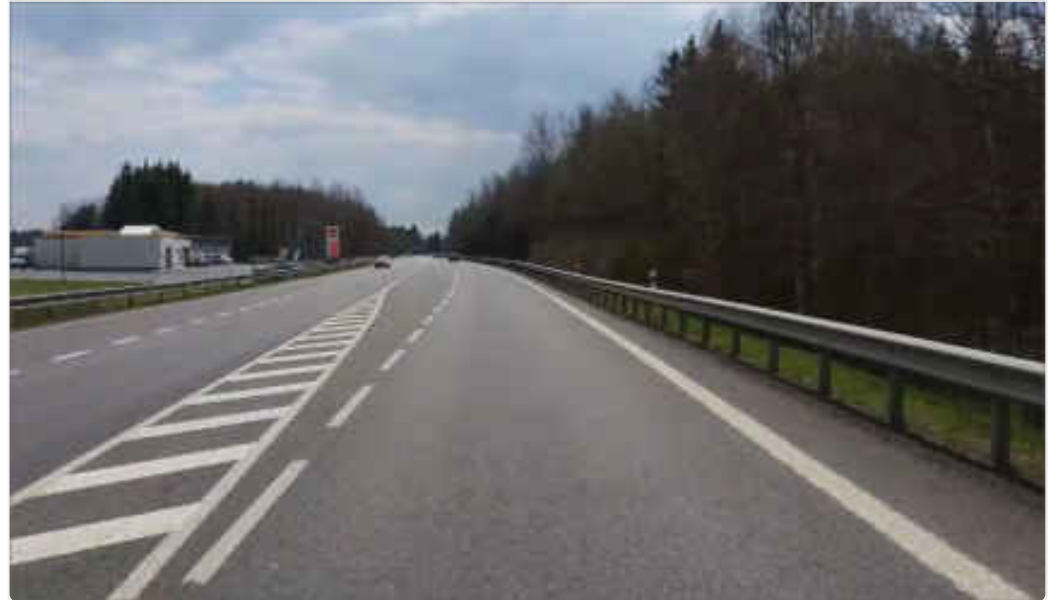
Revize II. (2022)

Eliminováno

Bezpečnostní deficit Křižovatka
Kategorie 0× - Neadekvátní provedení VDZ
Závažnost rizika Nizká
Poznámka Neadekvátně odstraněné původní VDZ V 2b.

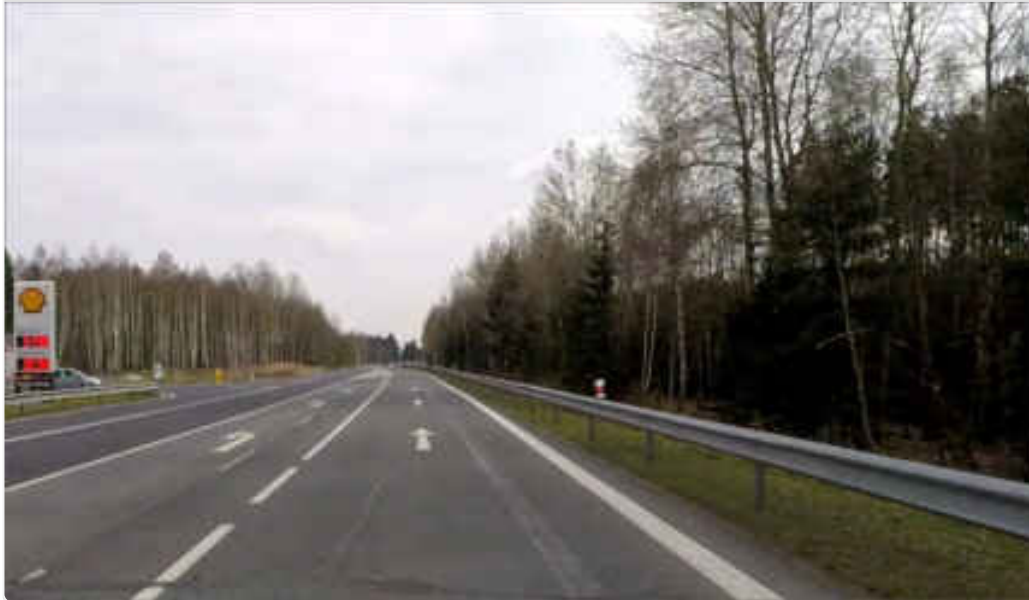
Revize I. (2019)

Bezpečnostní deficit Pevná překážka
Kategorie ☞ 0 m - Stromy, vzrostlá zeleň
Závažnost rizika Střední
Poznámka -

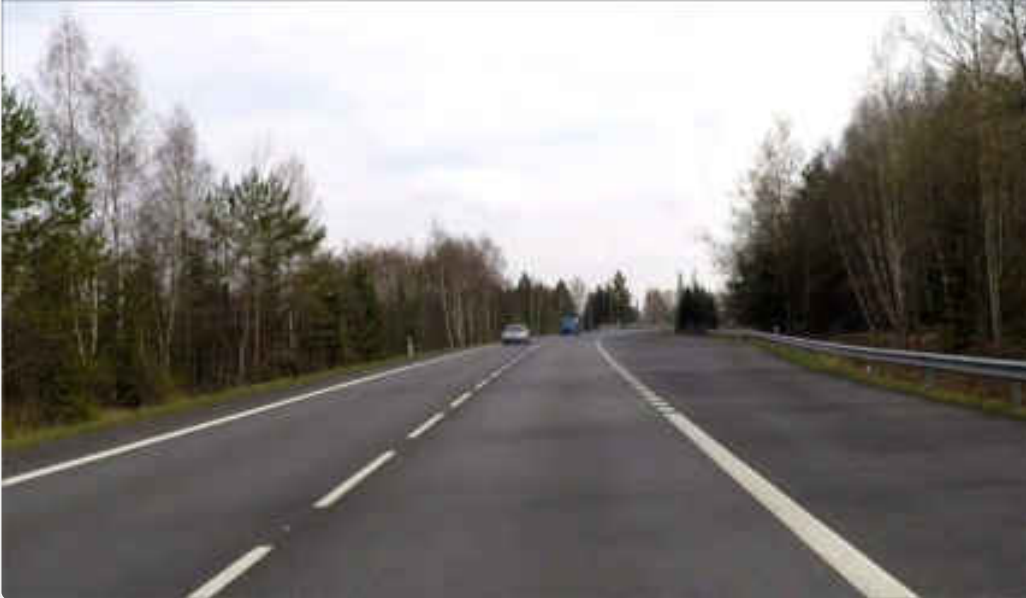
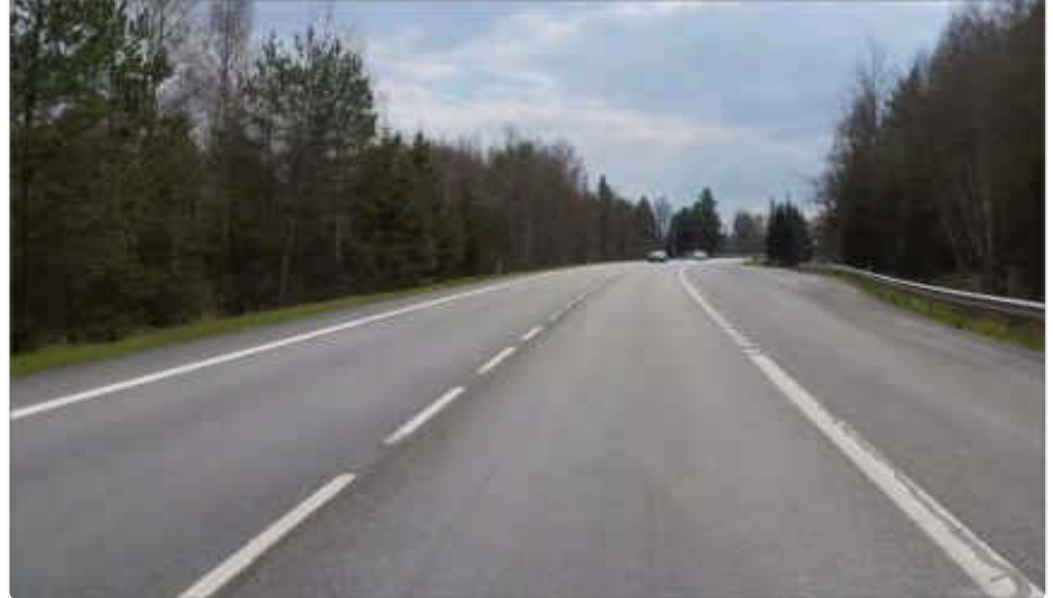
Bezpečnostní deficit Mezikřižovatkový úsek
Kategorie 50 m - Neadekvátní provedení VDZ
Závažnost rizika Nizká
Poznámka Chybné provedení VDZ oddělující jízdní pruhy.

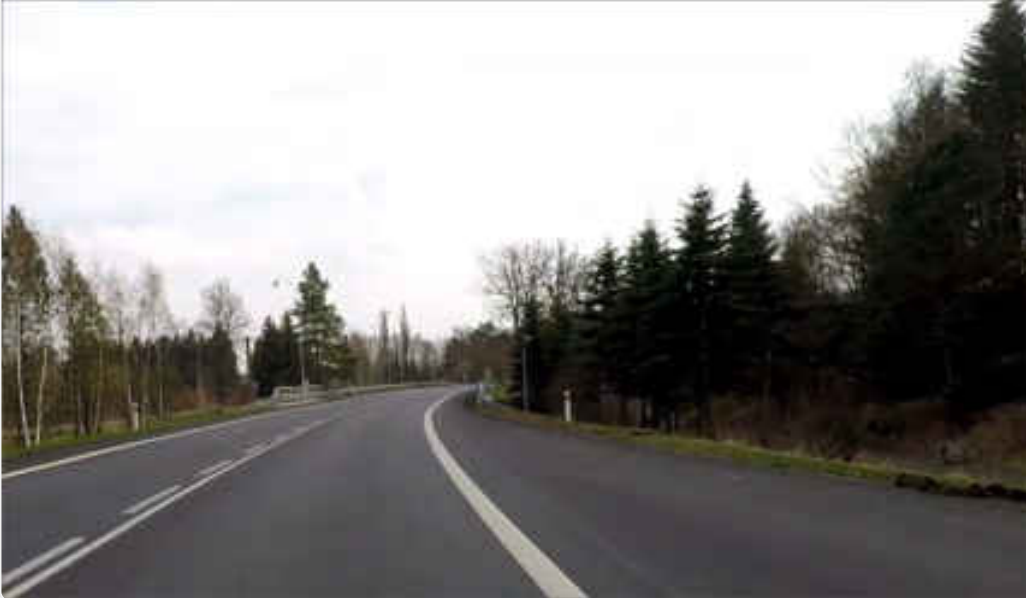
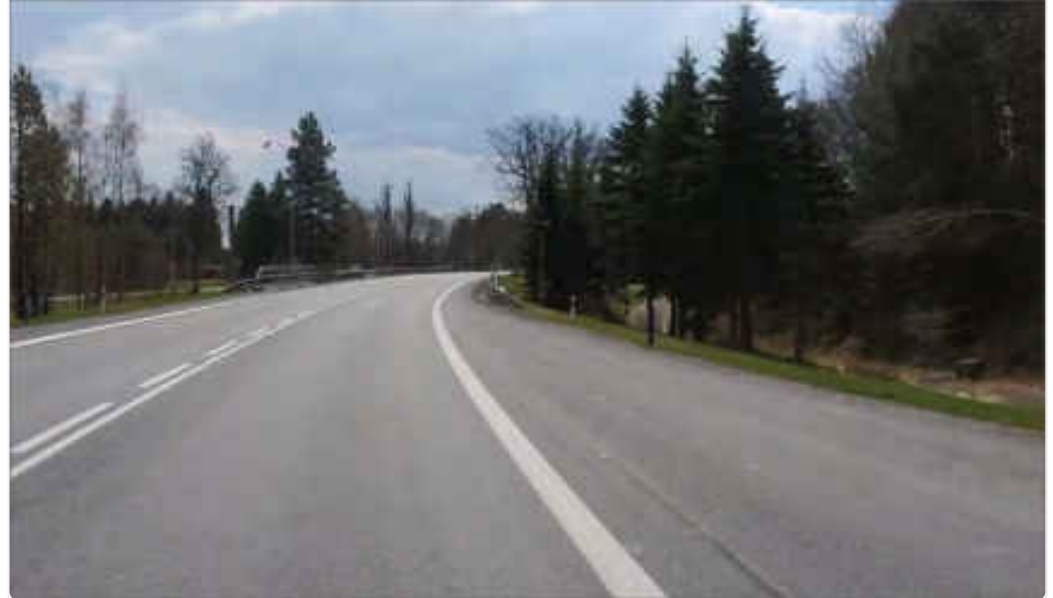
Bezpečnostní deficit Pevná překážka
Kategorie ☞ 20 m - Stromy, vzrostlá zeleň
Závažnost rizika Nizká
Poznámka -

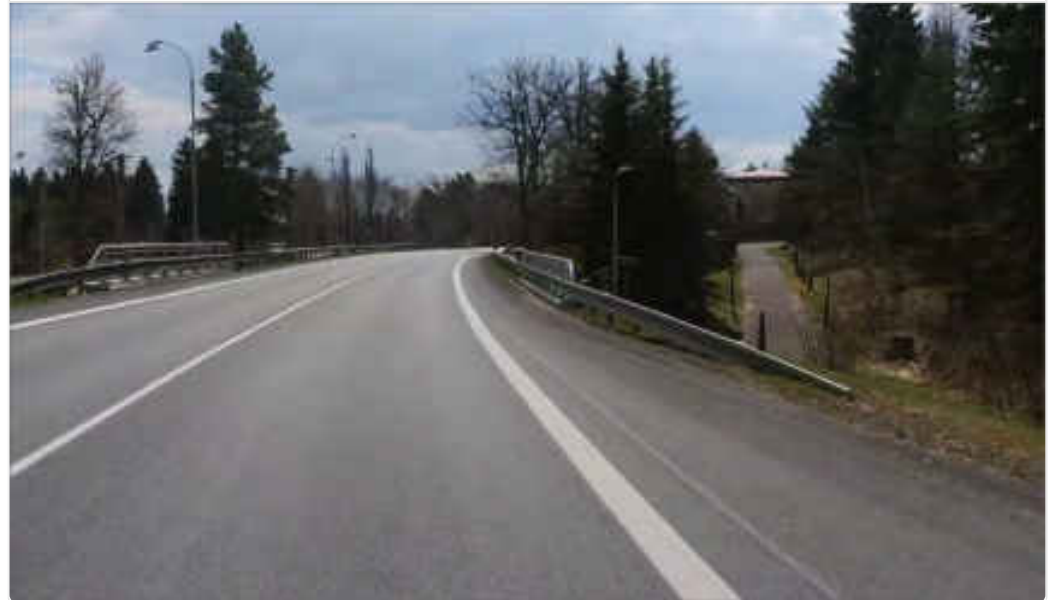
Revize II. (2022)

| Bezpečnostní deficit | Zádržné zařízení |

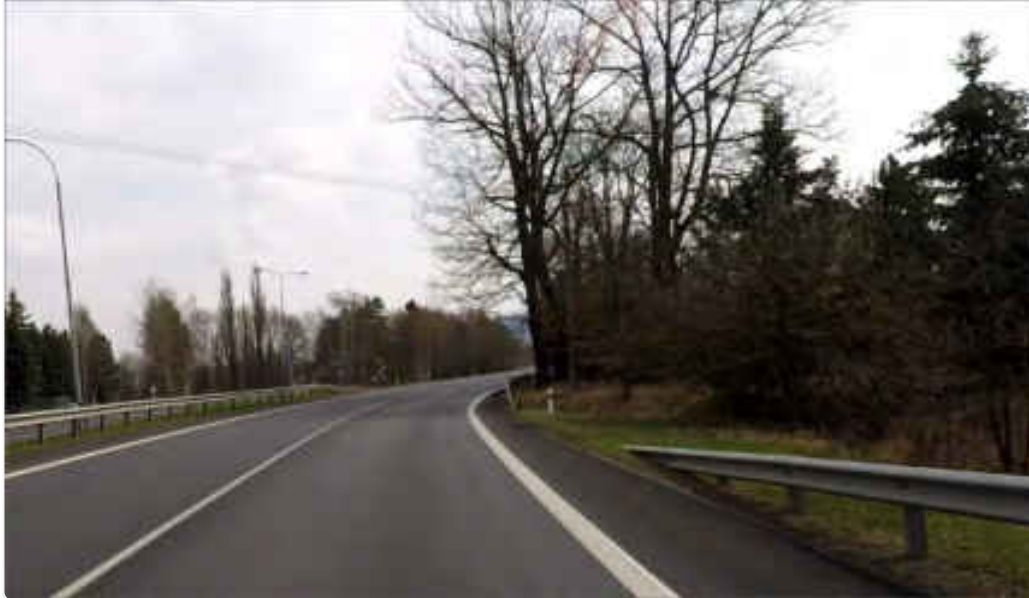
I/20 - Směr staničení | km 33,444 | Správa Karlovy Vary | 50,045048N, 12,994048E | ID 951

Bezpečnostní deficit Pevná překážka
Kategorie ☞ 20 m - Stromy, vzrostlá zeleň
Závažnost rizika **Střední**
Poznámka -

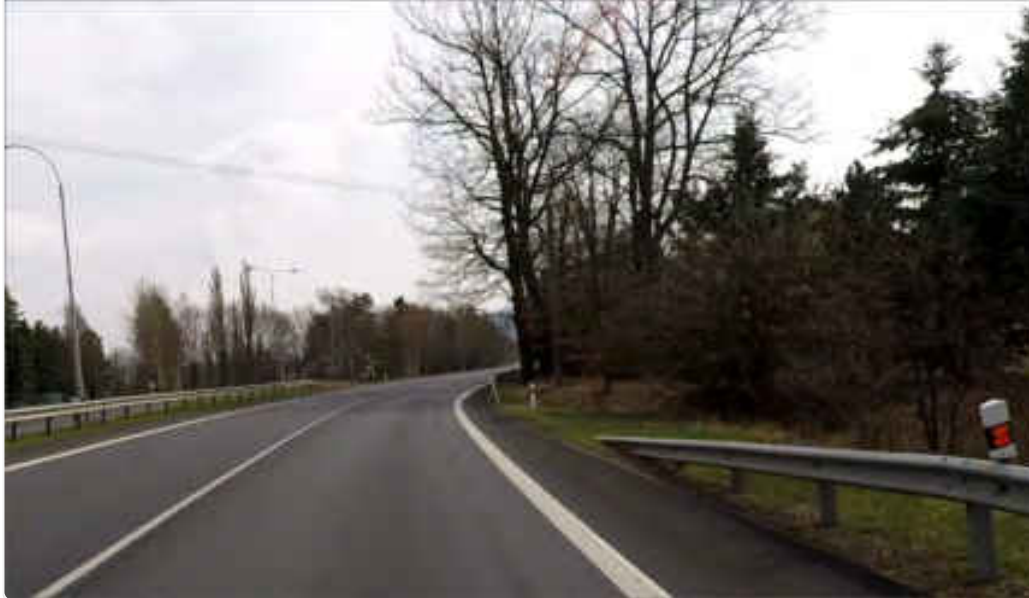
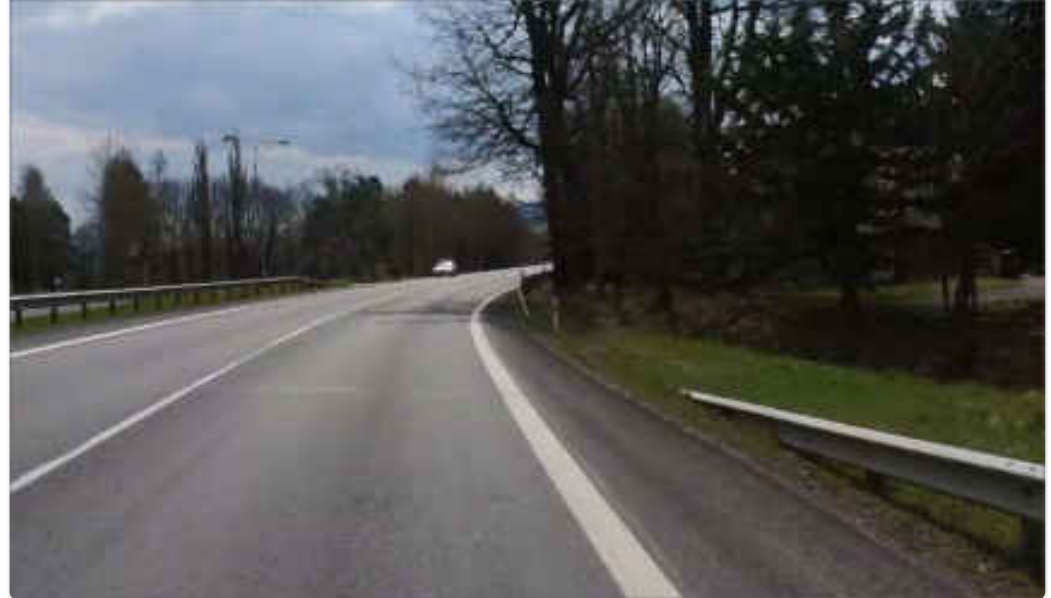
Bezpečnostní deficit Zadržné zařízení
Kategorie ☞ 20 m - Přerušené boční svodidlo
Závažnost rizika Střední
Poznámka -

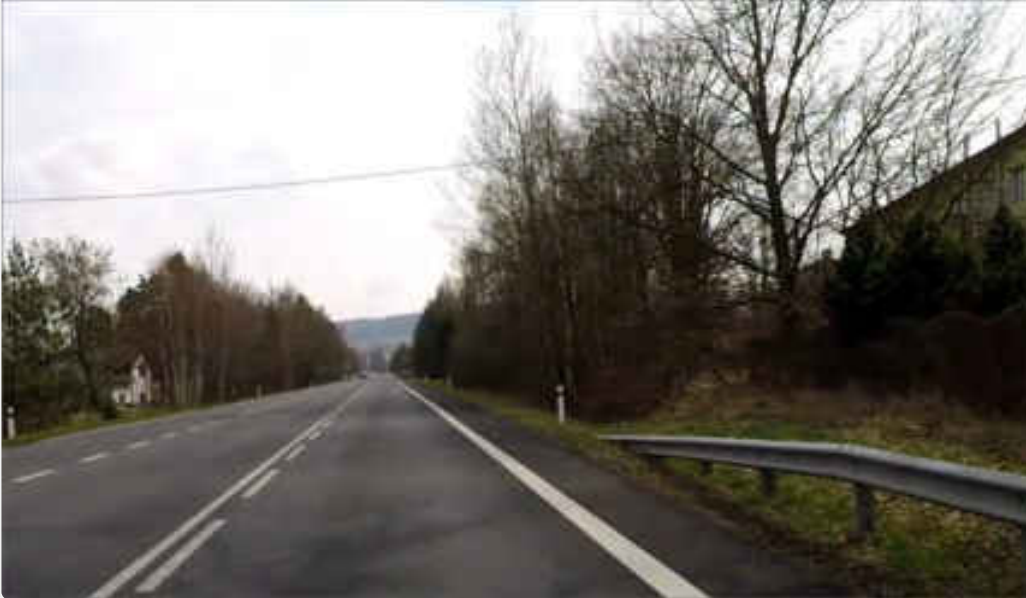
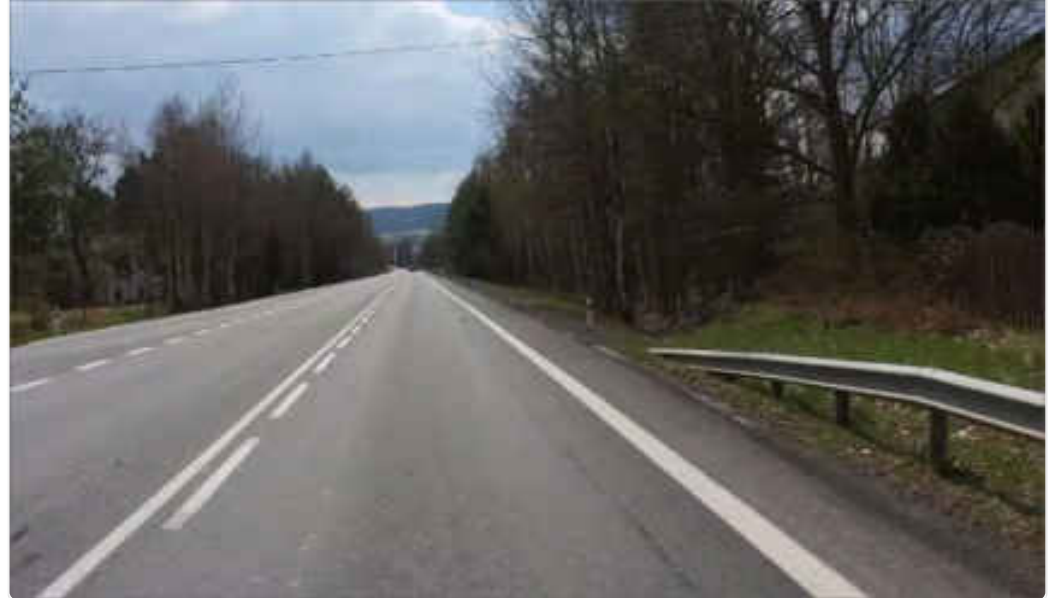
Bezpečnostní deficit Zádržné zařízení
Kategorie 1× - Neadekvátně realizovaný začátek / konec svodidel
Závažnost rizika Nizká
Poznámka Současné provedení není z pohledu nové koncepce začátku svodidel metodicky správně, avšak zároveň nepředstavuje deficit. Lze tedy níže uvedené sanační opatření chápat jako doporučení zhotovitelského týmu.

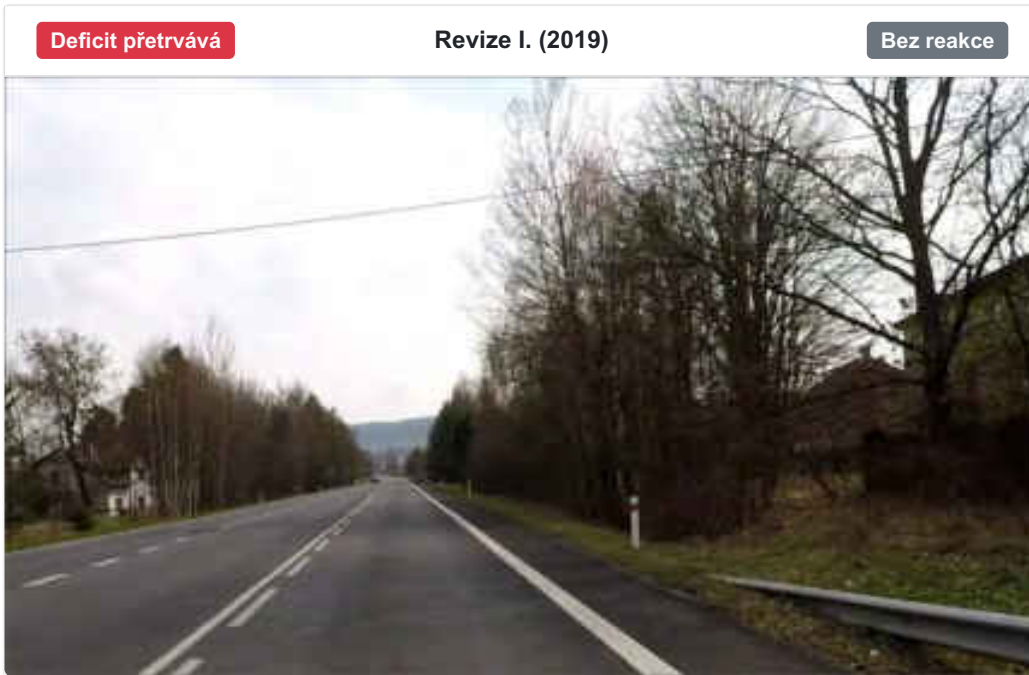
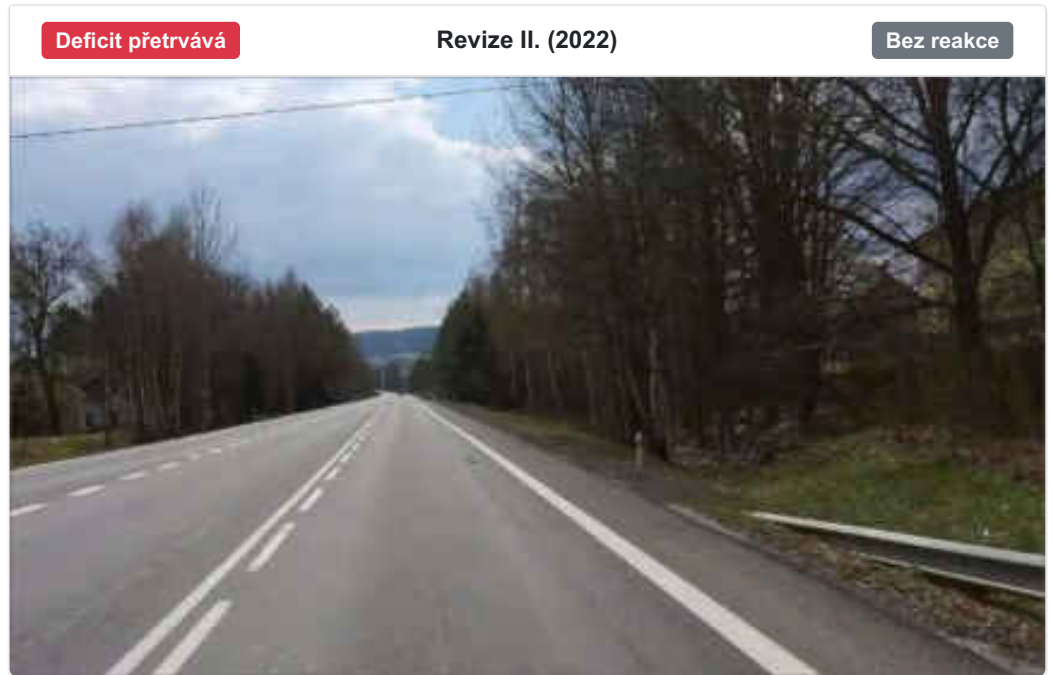
I/20 - Směr staničení | km 33,522 | Správa Karlovy Vary | 50,044525N, 12,994363E | ID 954

| Bezpečnostní deficit | Pevná překážka |
| Kategorie | ☞ 130 m - Stromy, vzrostlá zeleň |

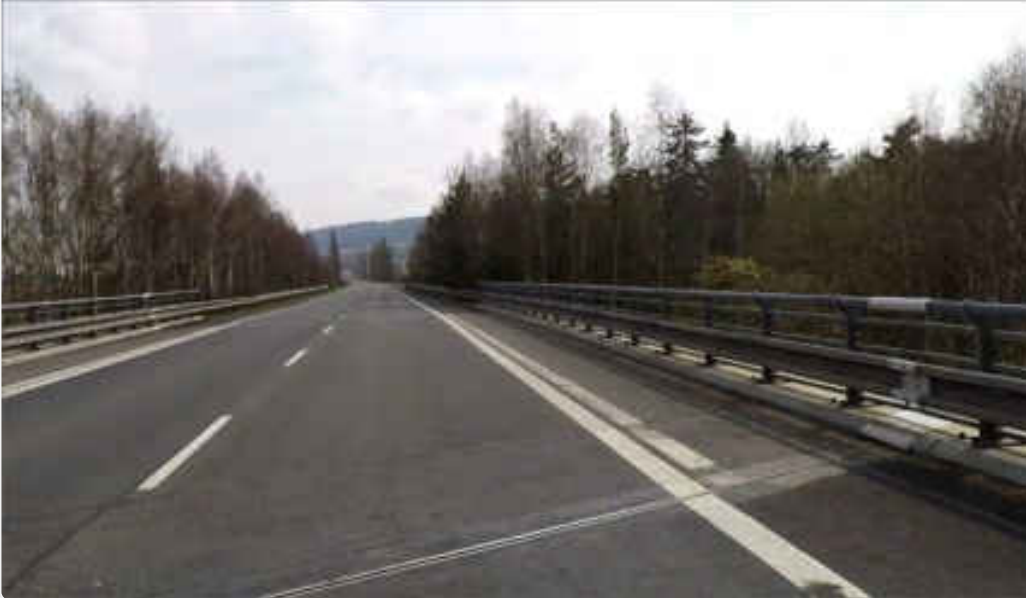
Bezpečnostní deficit Mezikřižovatkový úsek
Kategorie 1× - Neadekvátní provedení VDZ
Závažnost rizika Nizká
Poznámka Neadekvátně odstraněné původní VDZ V 4.

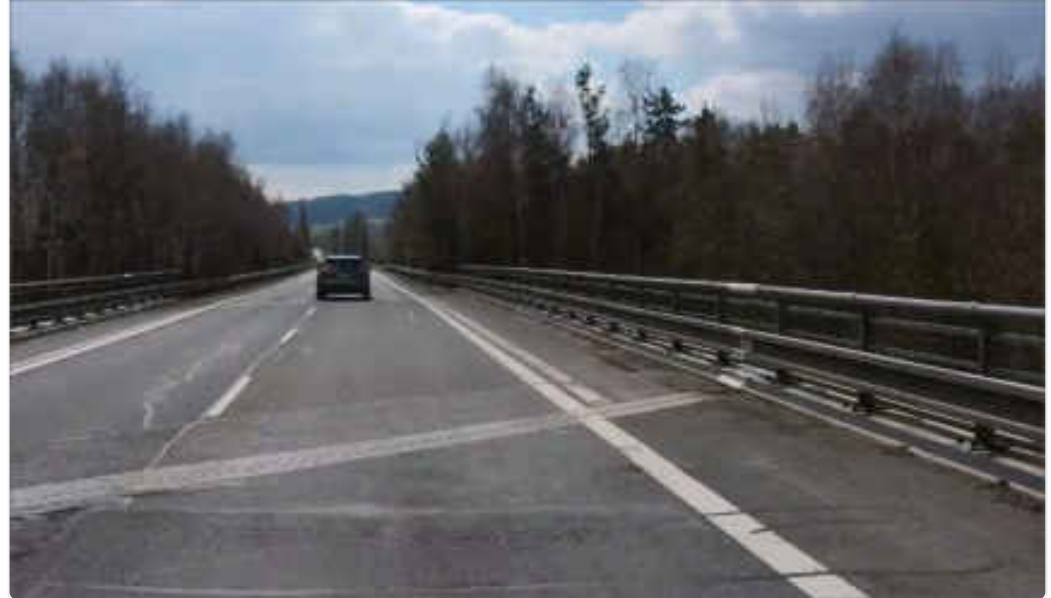
Bezpečnostní deficit Mezikřižovatkový úsek
Kategorie 1× - Neadekvátní provedení VDZ
Závažnost rizika Nizká
Poznámka Neadekvátně odstraněné původní VDZ V 4.

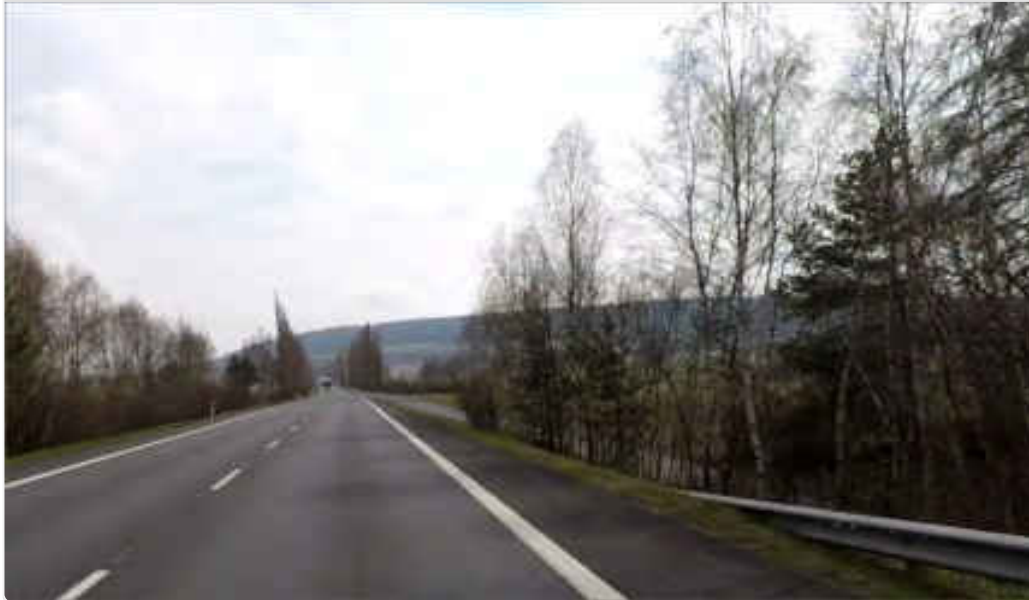
Bezpečnostní deficit Pevná překážka
Kategorie ☞ 40 m - Stromy, vzrostlá zeleň
Závažnost rizika **Vysoká**
Poznámka Stromy, vzrostlá zeleň se nachází pod úrovní nivelety PK.

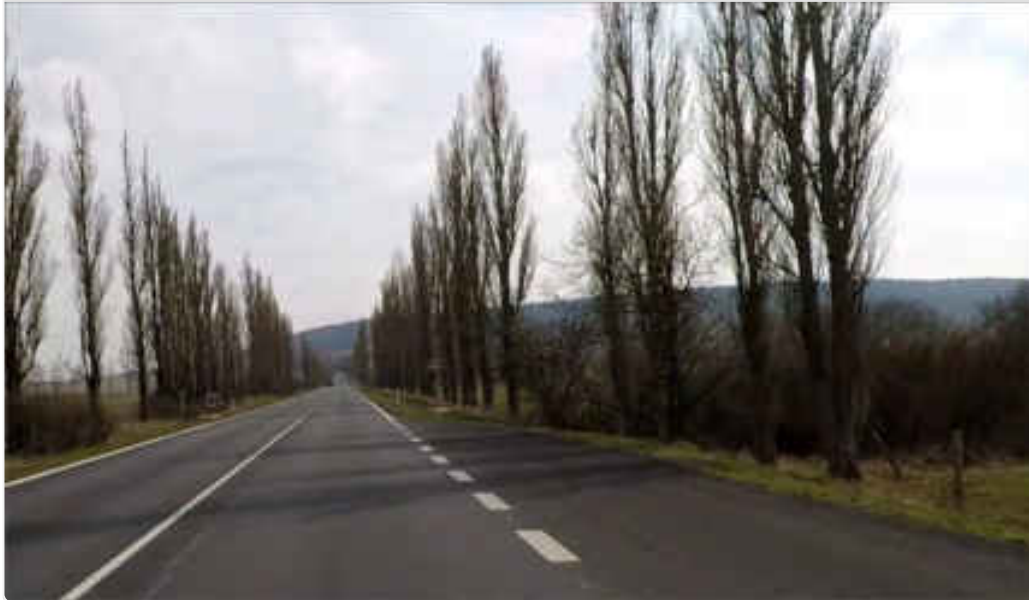
Bezpečnostní deficit Pevná překážka
Kategorie [→] 215 m - Stromy, vzrostlá zeleň
Závažnost rizika Střední
Poznámka -

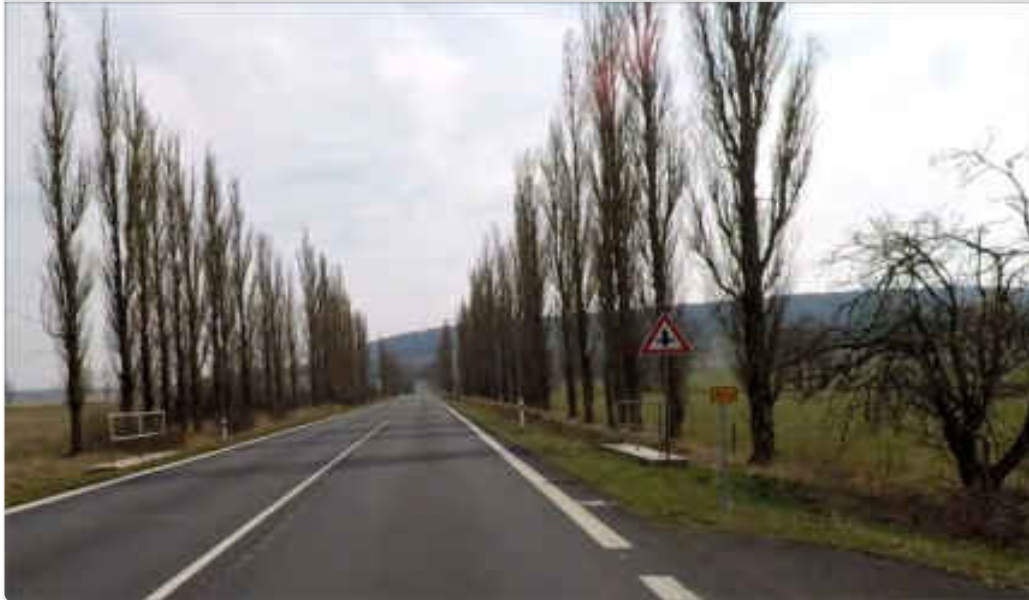
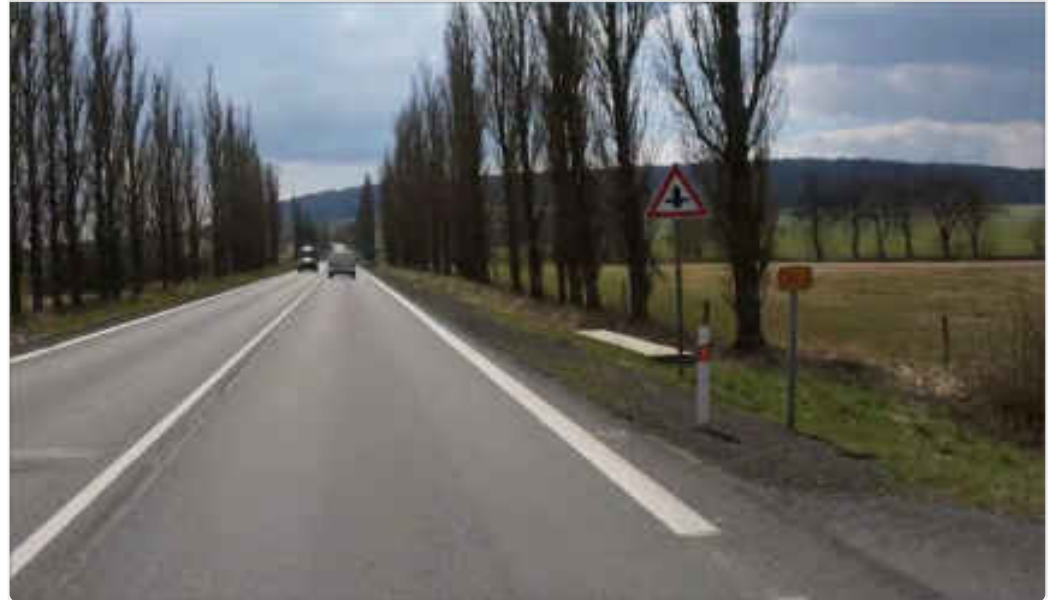
Bezpečnostní deficit Technický stav vozovky
Kategorie ☞ 200 m - Absence zpevněné krajnice
Závažnost rizika Střední
Poznámka -

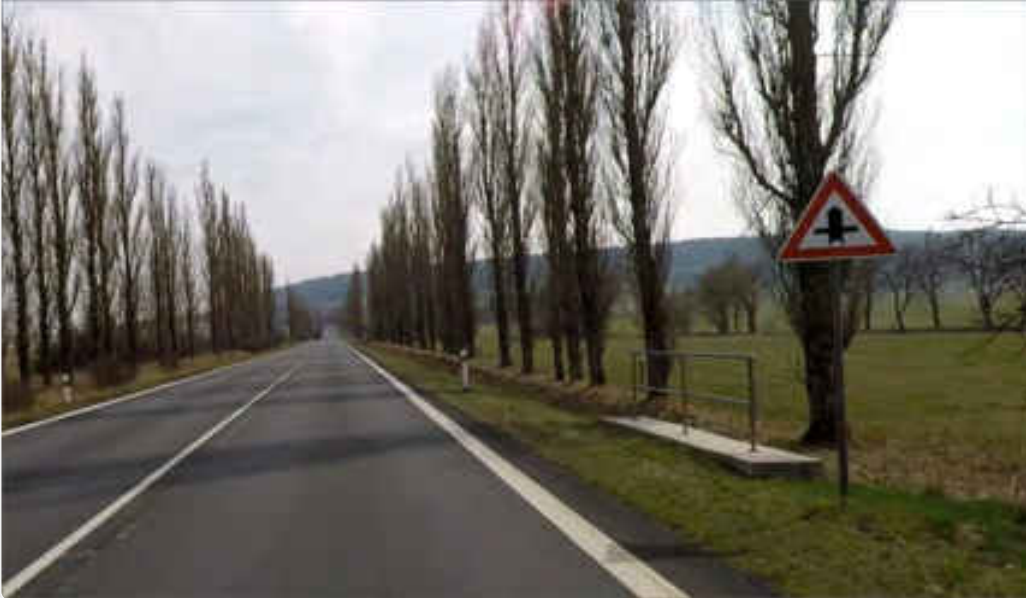
Bezpečnostní deficit Pevná překážka
Kategorie 1× - Trubkové zábradlí nebo ploty
Závažnost rizika **Vysoká**
Poznámka Zábradlí svým provedením představuje riziko v podobě vniknutí jednotlivých částí do interiéru vozidla při nárazu.

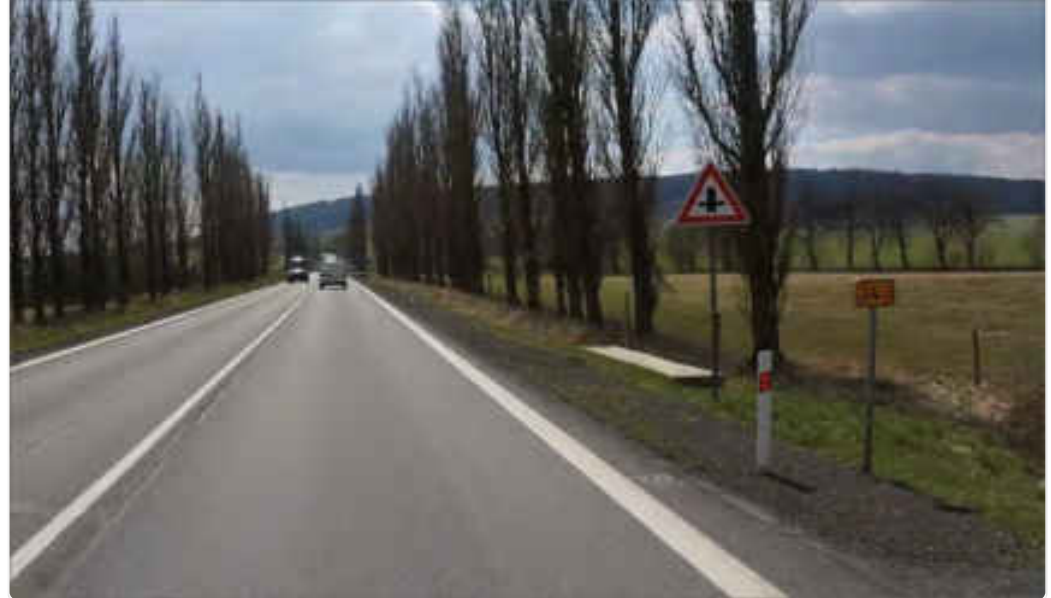
Eliminováno

Bezpečnostní deficit Pevná překážka
Kategorie 0× - Trubkové zábradlí nebo ploty
Závažnost rizika **Vysoká**
Poznámka Zábradlí svým provedením představuje riziko v podobě vniknutí jednotlivých částí do interiéru vozidla při nárazu.

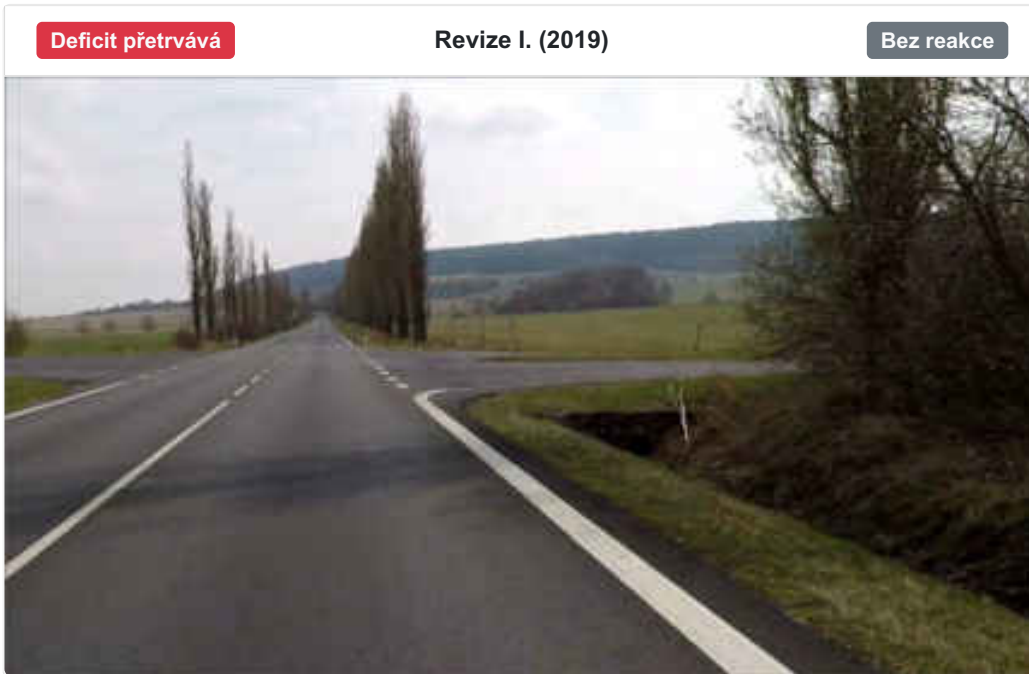
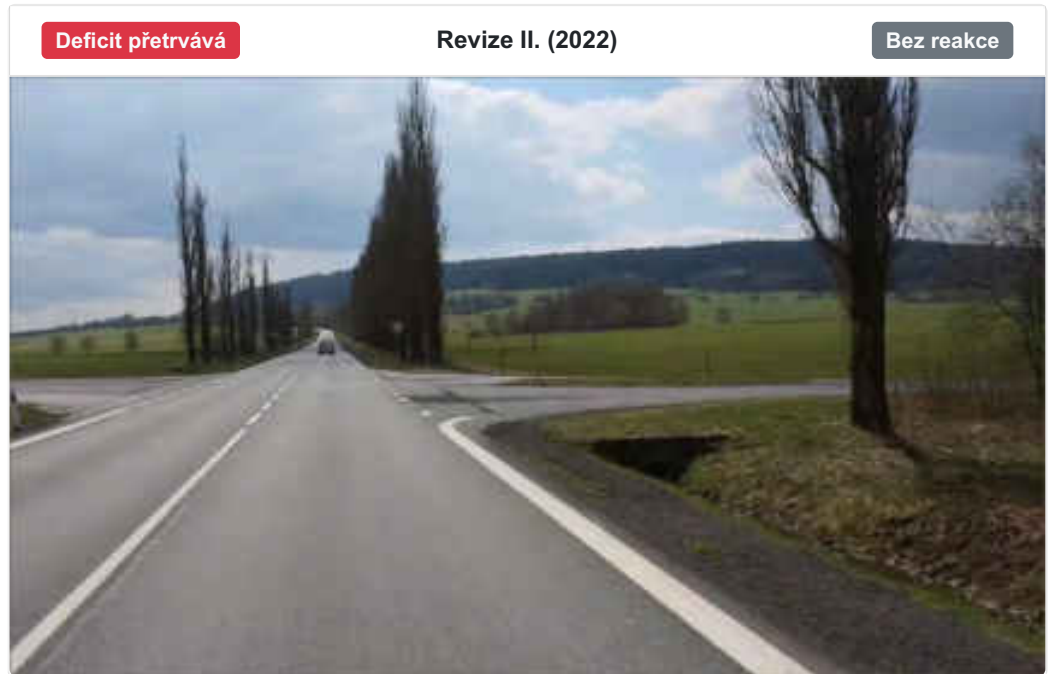
I/20 - Směr staničení | km 34,411 | Správa Karlovy Vary | 50,037148N, 12,999291E | ID 965

Bezpečnostní deficit Pevná překážka
Kategorie 2× - Tuhé čelo trubního propustku pod - připojovanou komunikací
Závažnost rizika **Vysoká**
Poznámka -

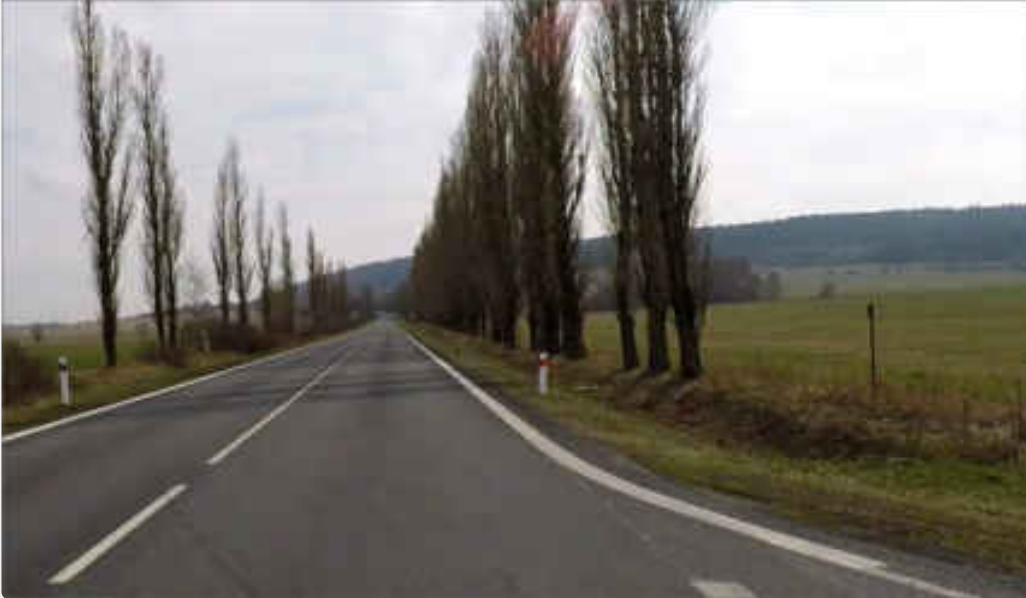
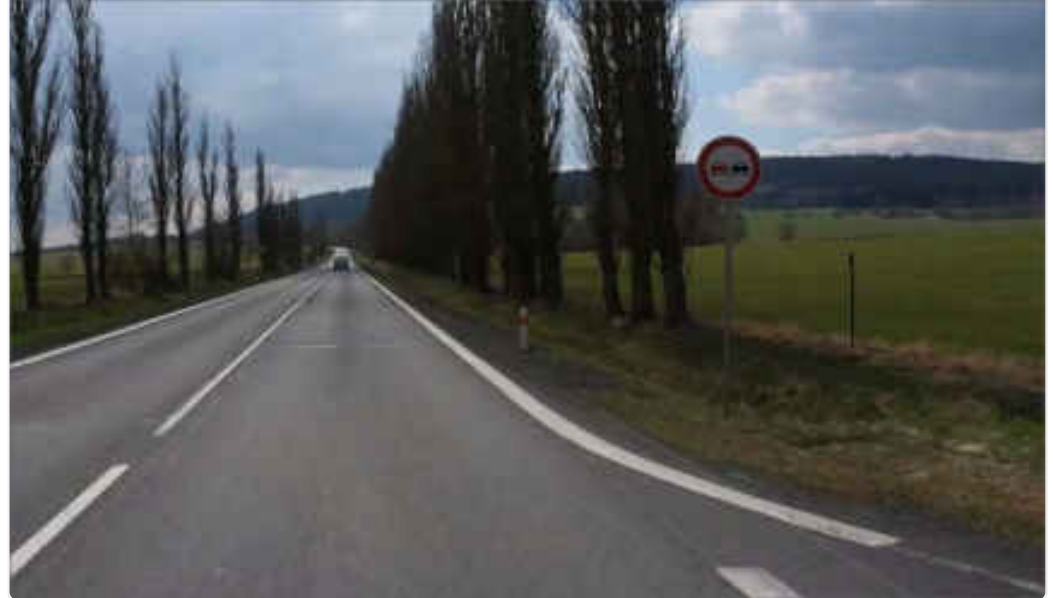
Bezpečnostní deficit Technický stav vozovky
Kategorie ↗ 1230 m - Absence zpevněné krajnice
Závažnost rizika Střední
Poznámka -

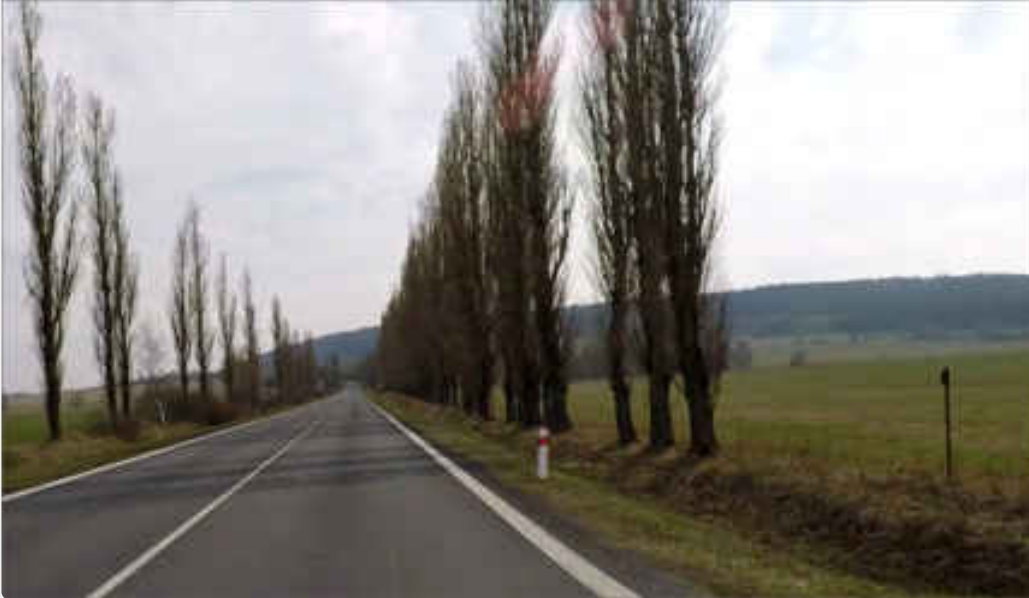
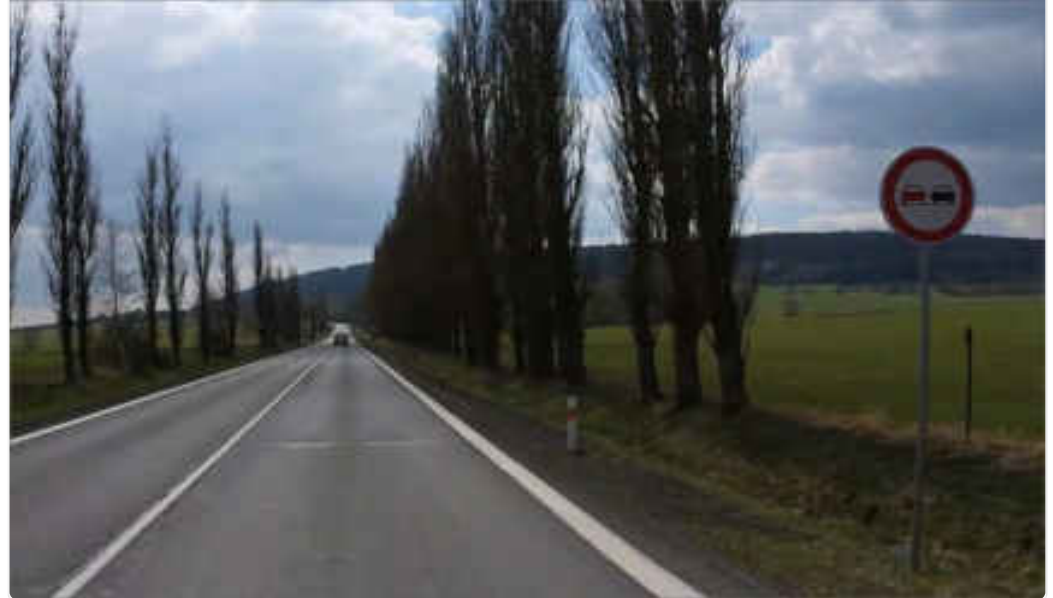
Bezpečnostní deficit Pevná překážka
Kategorie ↗ 285 m - Stromořadí
Závažnost rizika Nizká
Poznámka Stromy se nachází na vnější straně příkopu.
