PŘÍLOHA 2.2

**Vyhodnocení identifikovaných dopravně-bezpečnostních deficitů
v rámci první a druhé revizní BI PK z roku 2019 a 2022**

I/20

km 0,000 – 39,586

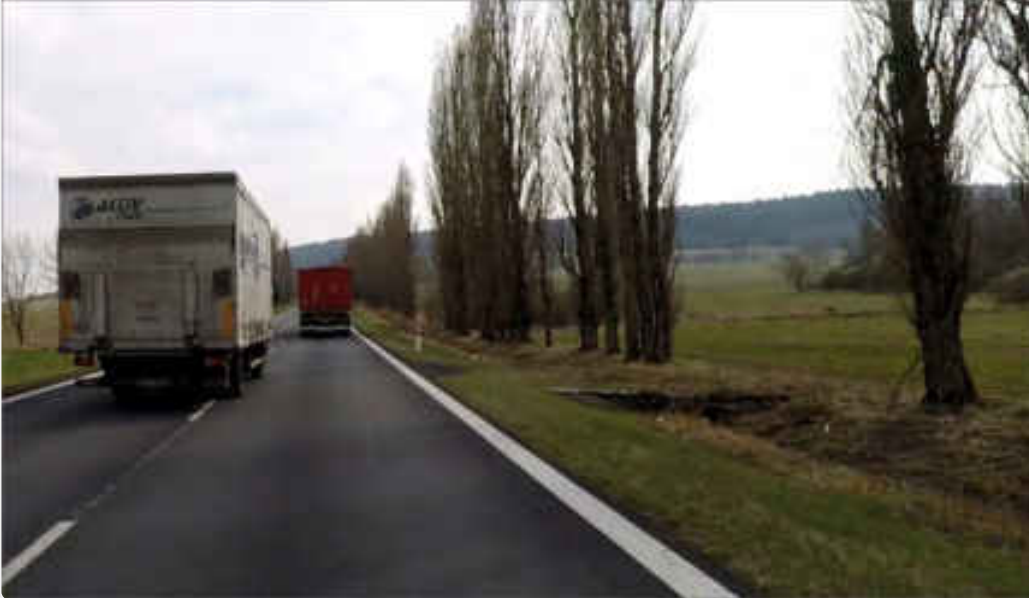
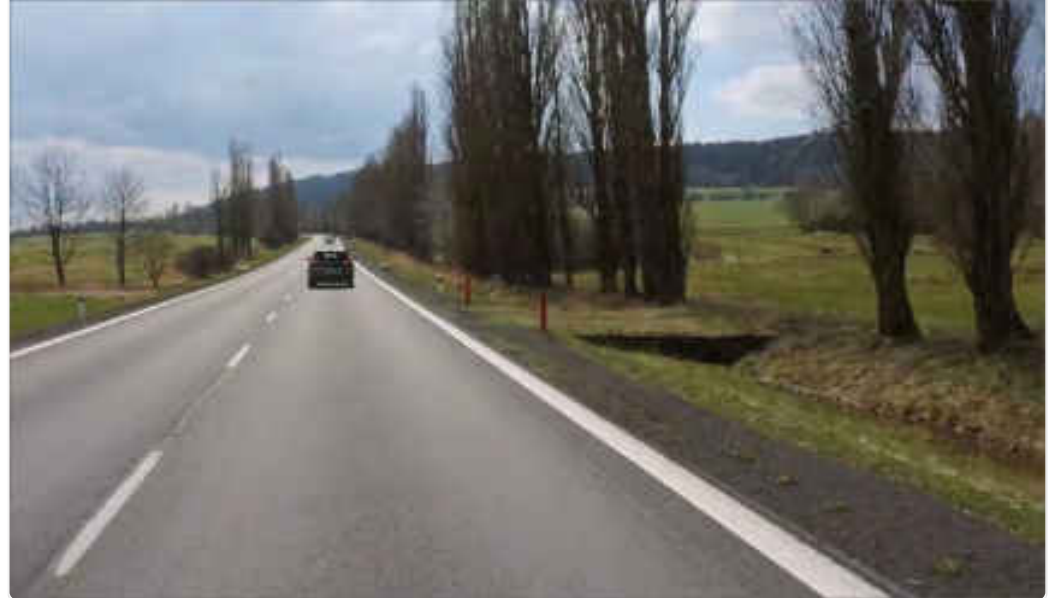
Bezpečnostní deficit Pevná překážka
Kategorie 2× - Tuhé čelo trubního propustku pod - sjezdem / samostatným sjezdem
Závažnost rizika Střední
Poznámka -

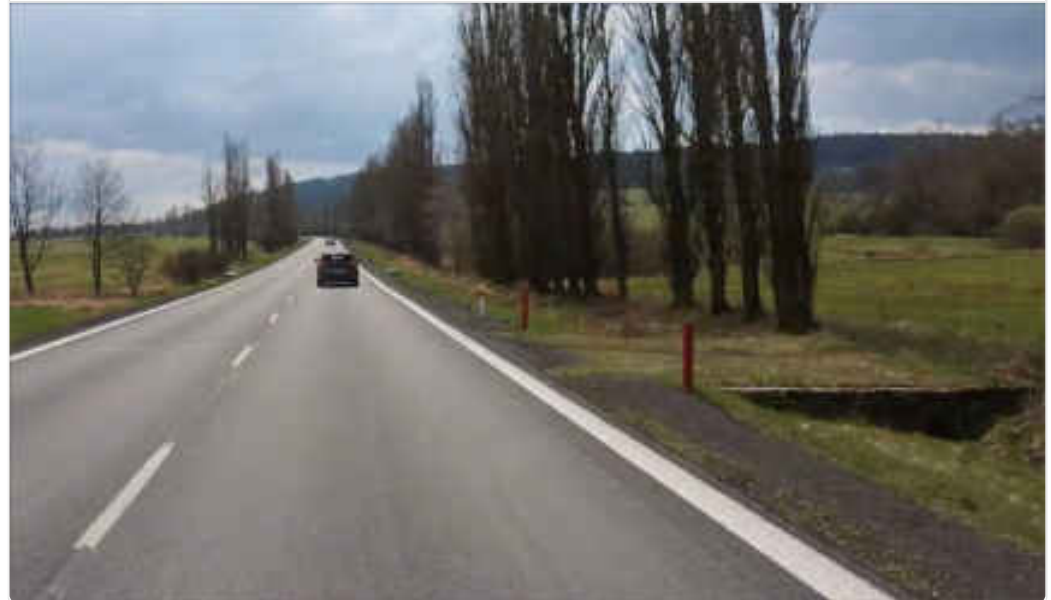
Bezpečnostní deficit Sjezd / samostatný sjezd / parkoviště
Kategorie 1x - Neadekvátní dopravní zařízení
Závažnost rizika **Nízká**
Poznámka Nevhodné umístění DZ Z 11g u nevýznamného sjezdu.

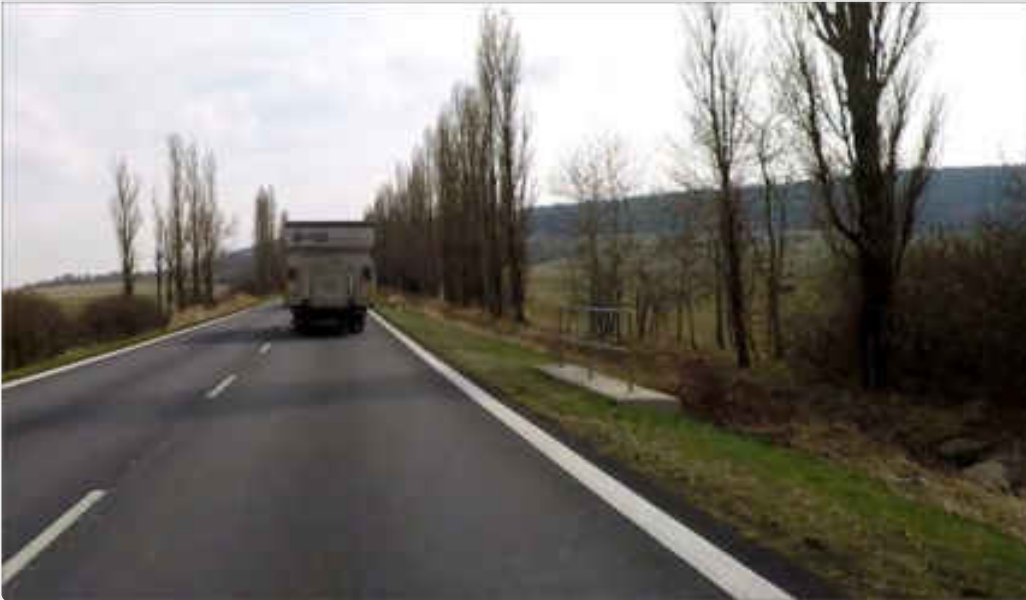
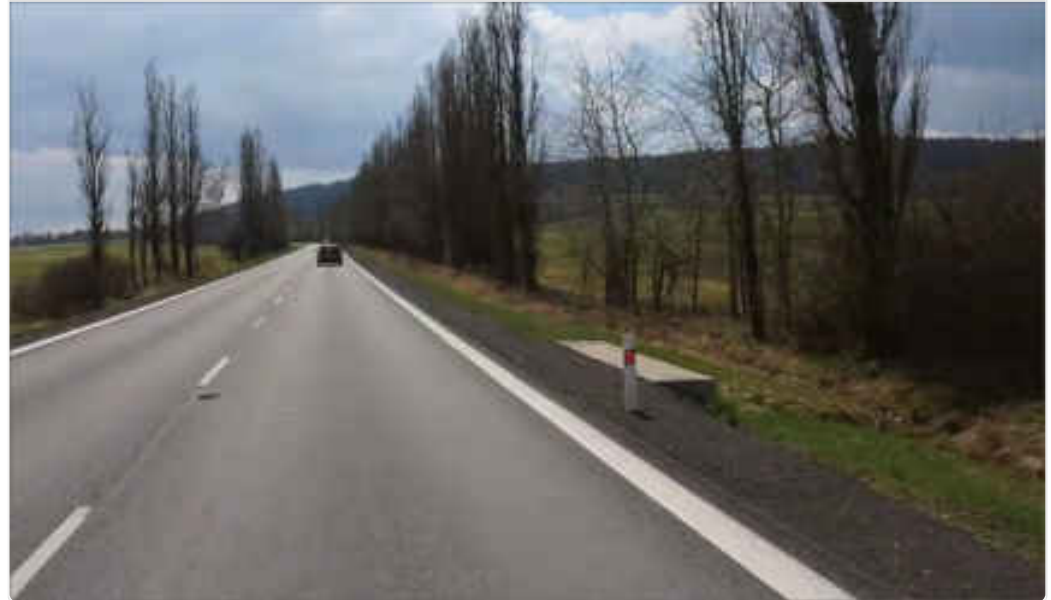
Bezpečnostní deficit Pevná překážka
Kategorie 1× - Trubkové zábradlí nebo ploty
Závažnost rizika **Vysoká**
Poznámka Zábradlí svým provedením představuje riziko v podobě vniknutí jednotlivých částí do interiéru vozidla při nárazu.

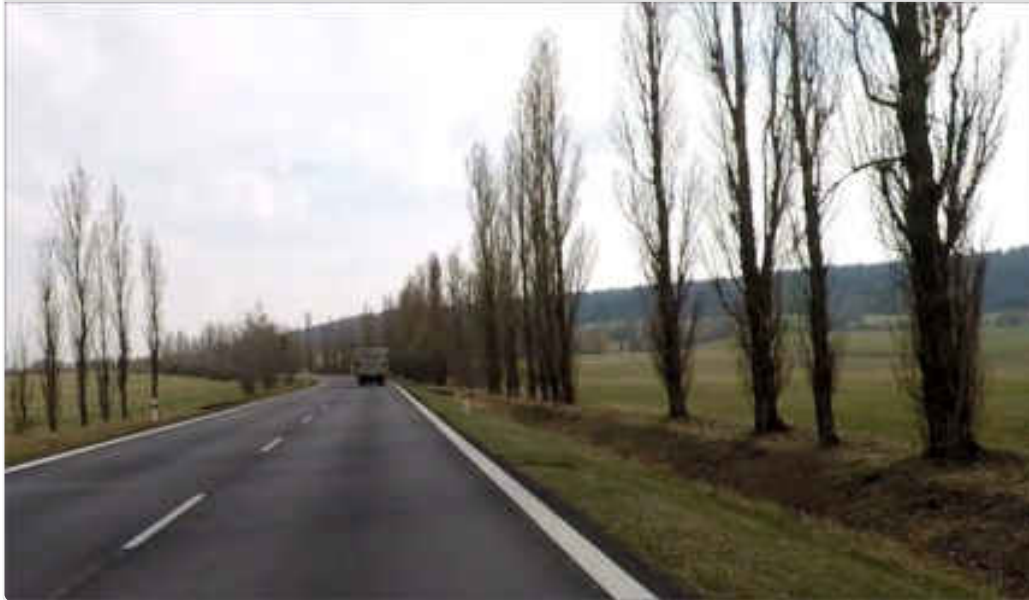
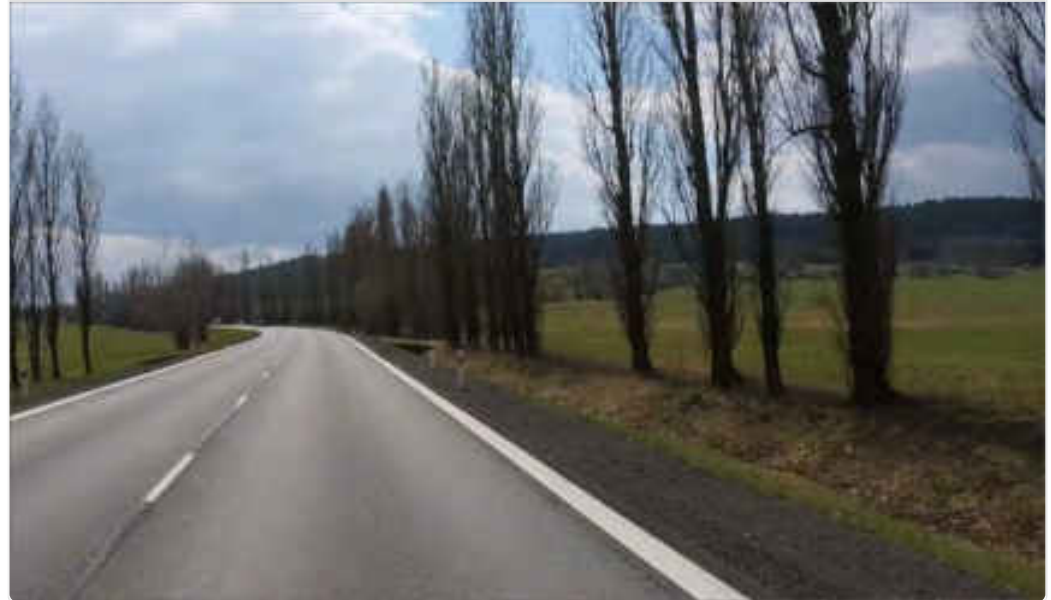
Bezpečnostní deficit Pevná překážka
Kategorie ☞ 75 m - Stromořadí
Závažnost rizika Nizká
Poznámka -

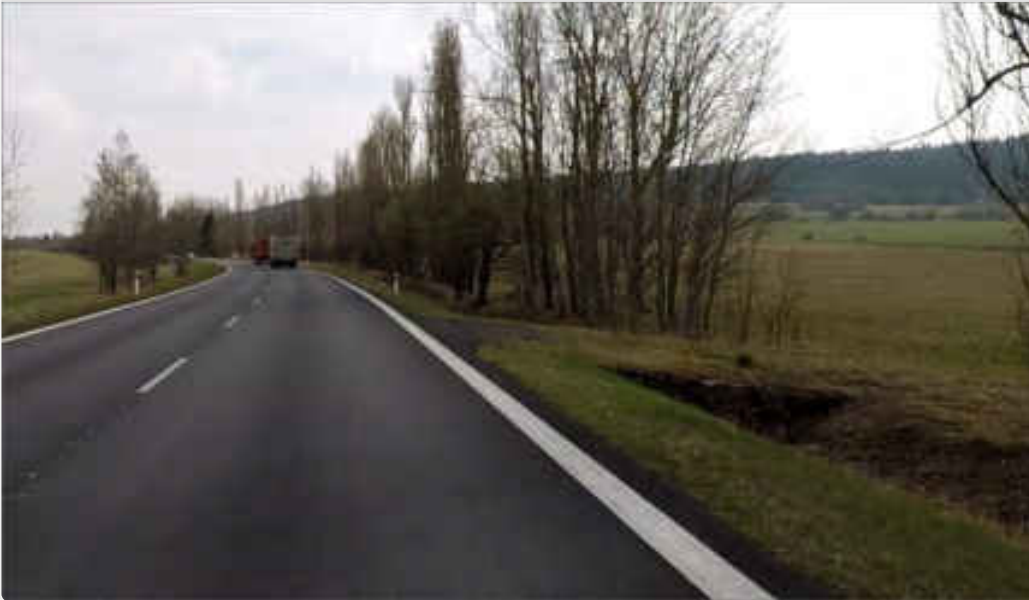
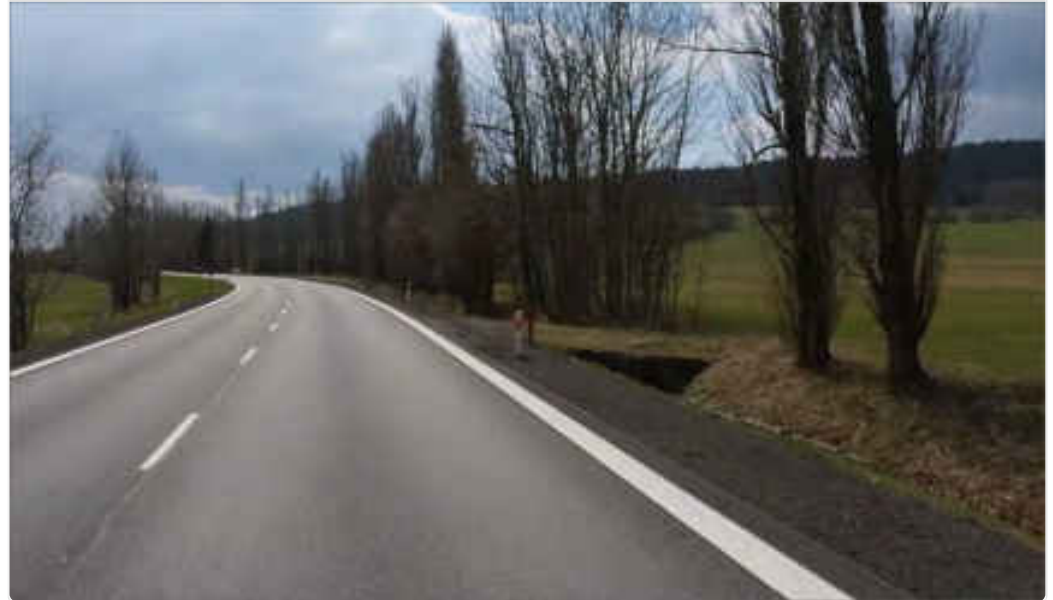
Bezpečnostní deficit Pevná překážka
Kategorie 2× - Tuhé čelo trubního propustku pod - sjezdem / samostatným sjezdem
Závažnost rizika **Vysoká**
Poznámka -

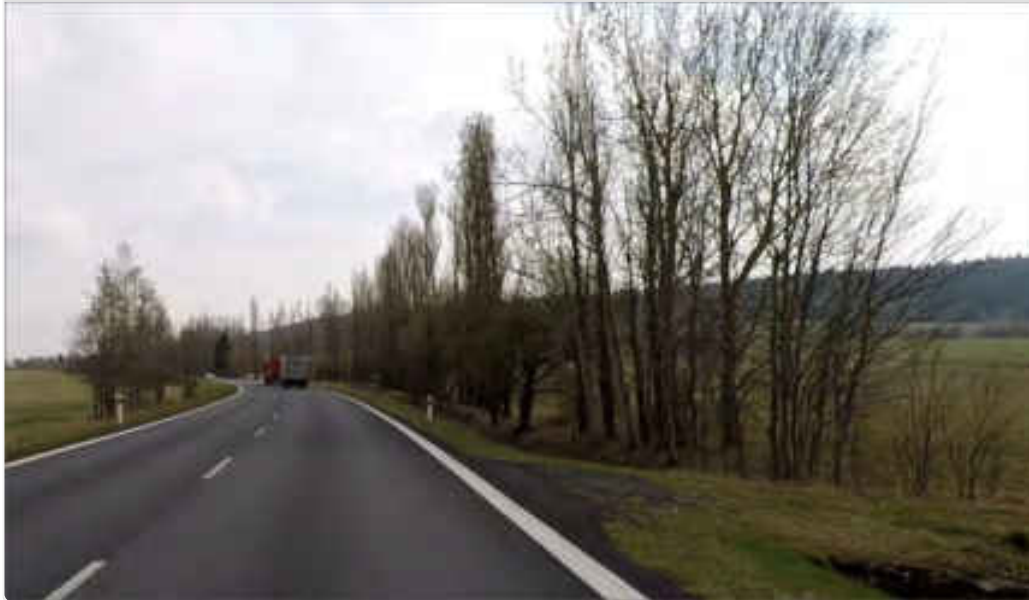
Bezpečnostní deficit Pevná překážka
Kategorie ☞ 50 m - Stromořadí, vzrostlá zeleň
Závažnost rizika Střední
Poznámka -

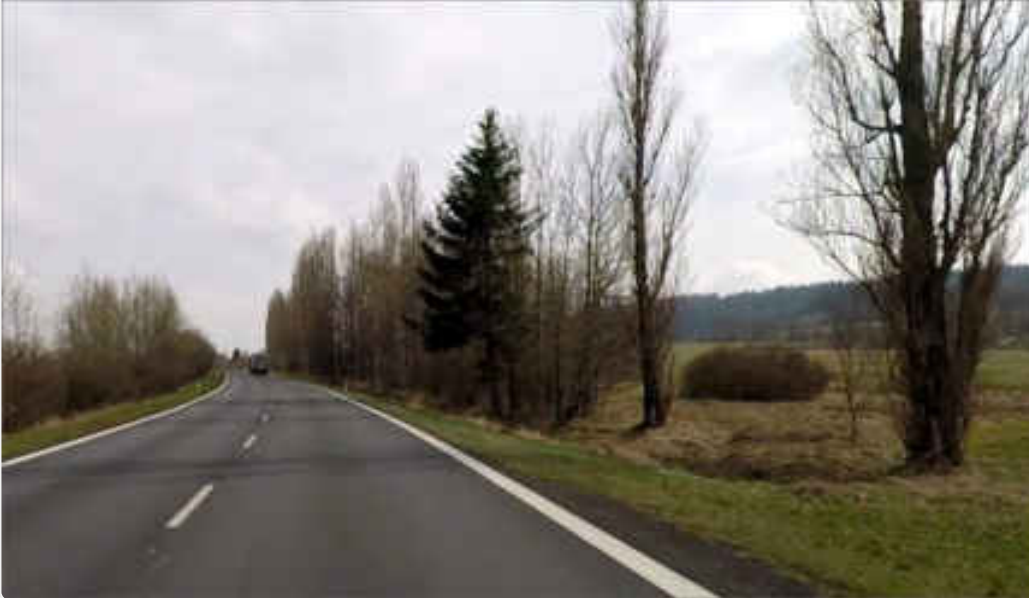
Bezpečnostní deficit Pevná překážka
Kategorie → 55 m - Stromořadí, vzrostlá zeleň
Závažnost rizika Nizká
Poznámka -

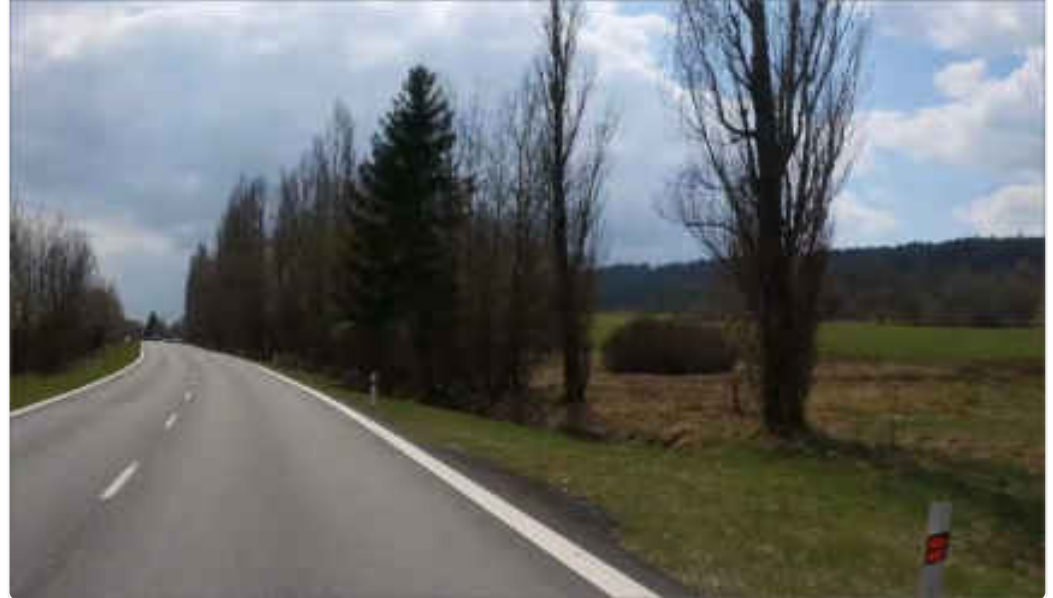
Bezpečnostní deficit Pevná překážka
Kategorie → 55 m - Stromořadí, vzrostlá zeleň
Závažnost rizika Nizká
Poznámka -

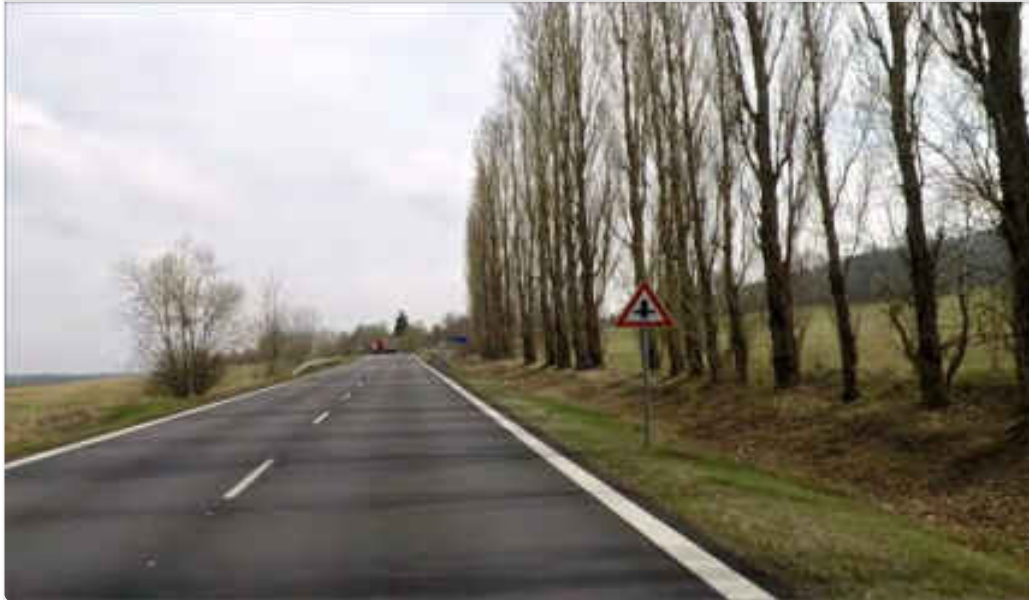
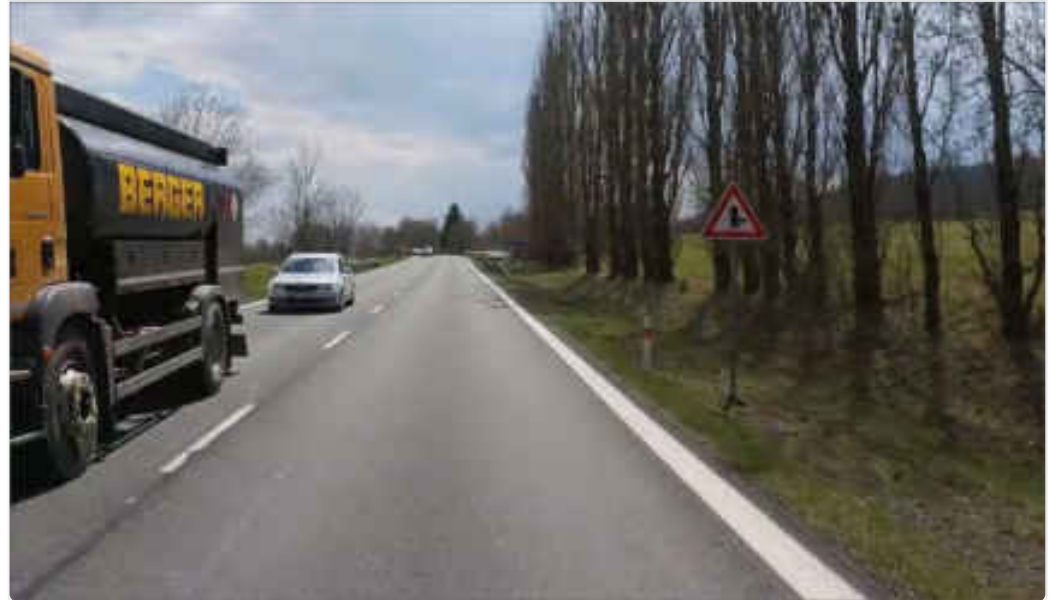
Bezpečnostní deficit Křižovatka
Kategorie 1× - Neadekvátní provedení SDZ
Závažnost rizika Nizká
Poznámka SDZ P 1 svým provedením neodpovídá skutečnému uspořádání následující křižovatky, která je styková. V daném směru jízdy se komunikace připojuje z pravé strany.

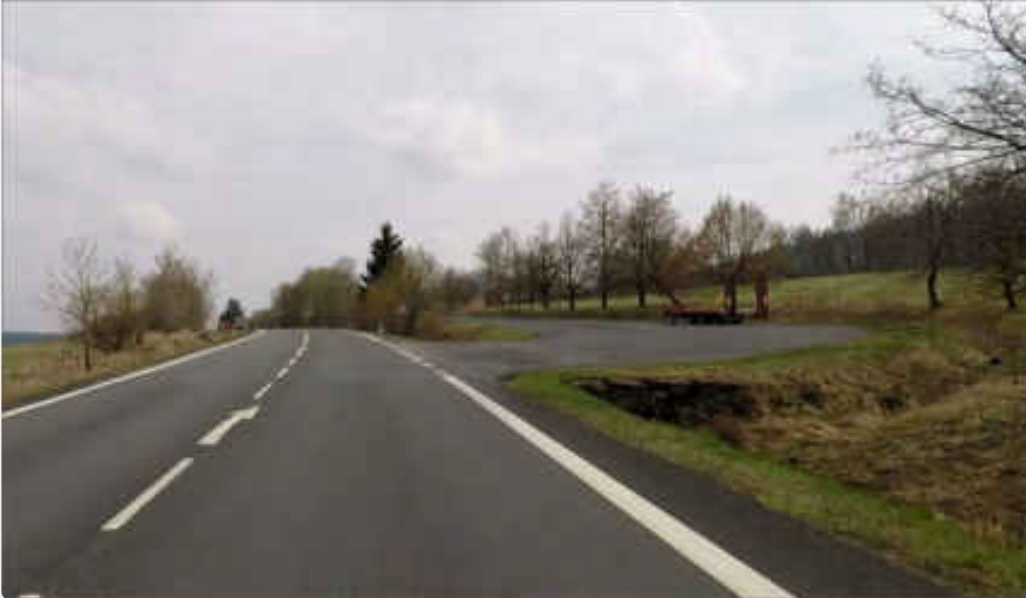
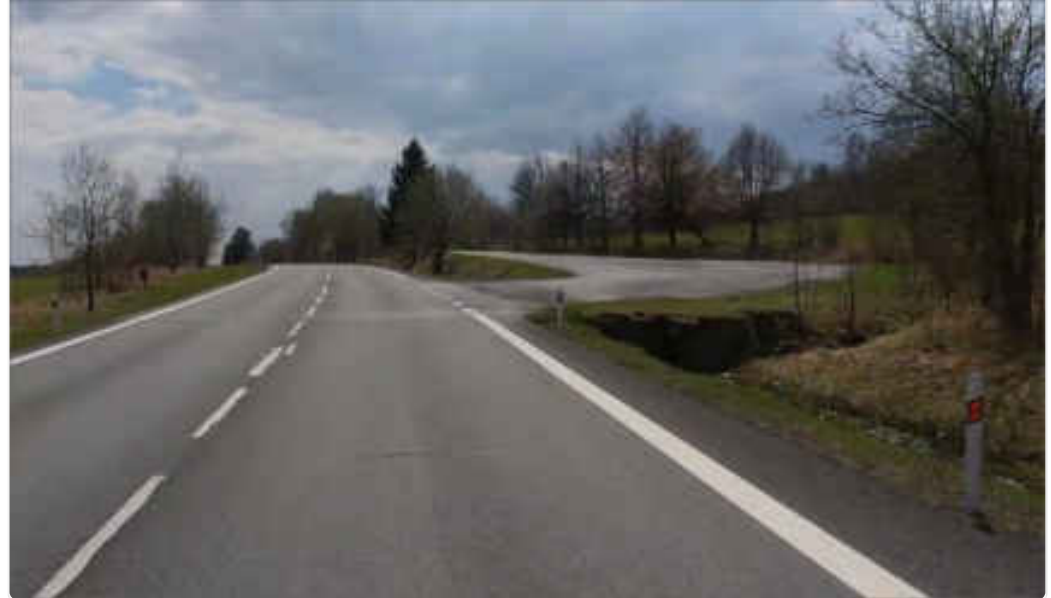
Bezpečnostní deficit Pevná překážka
Kategorie 2× - Tuhé čelo trubního propustku pod - připojovanou komunikací
Závažnost rizika **Vysoká**
Poznámka -

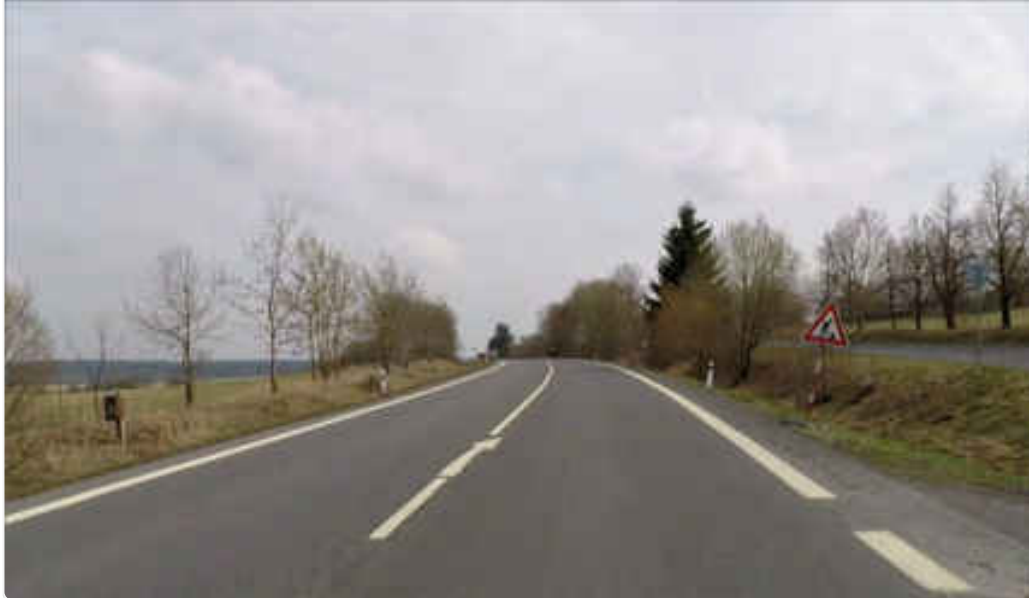
Bezpečnostní deficit Mezikřižovatkový úsek
Kategorie 1× - Absence SDZ nebo dopravního zařízení
Závažnost rizika Nizká
Poznámka Absence SDZ B 21a.

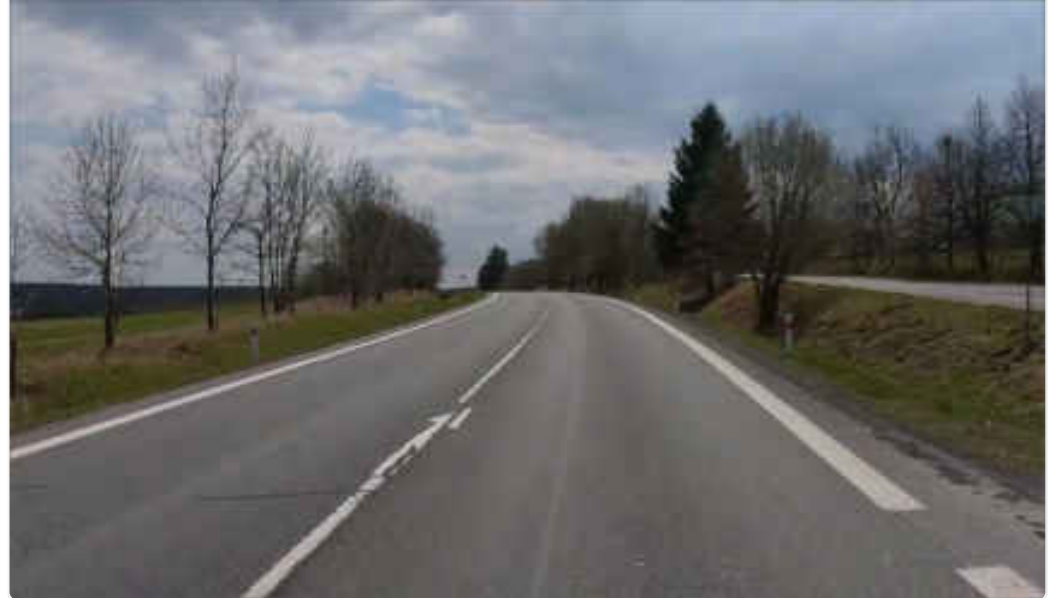
Bezpečnostní deficit Mezikřižovatkový úsek
Kategorie 1× - Absence SDZ nebo dopravního zařízení
Závažnost rizika Nizká
Poznámka Absence SDZ B 21a.

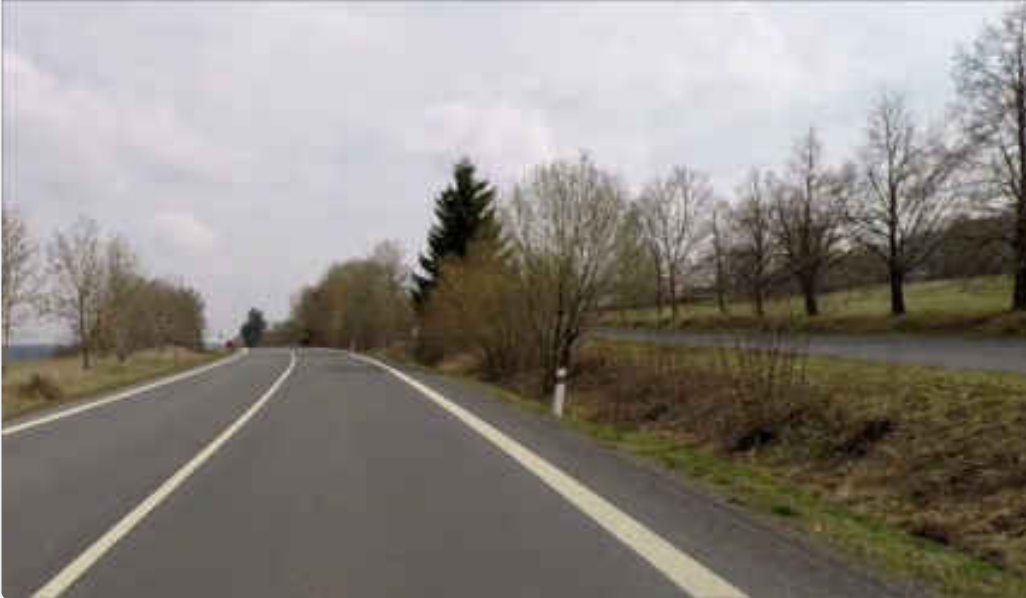
Bezpečnostní deficit Pevná překážka
Kategorie 190 m - Stromy, vzrostlá zeleň
Závažnost rizika **Střední**
Poznámka -

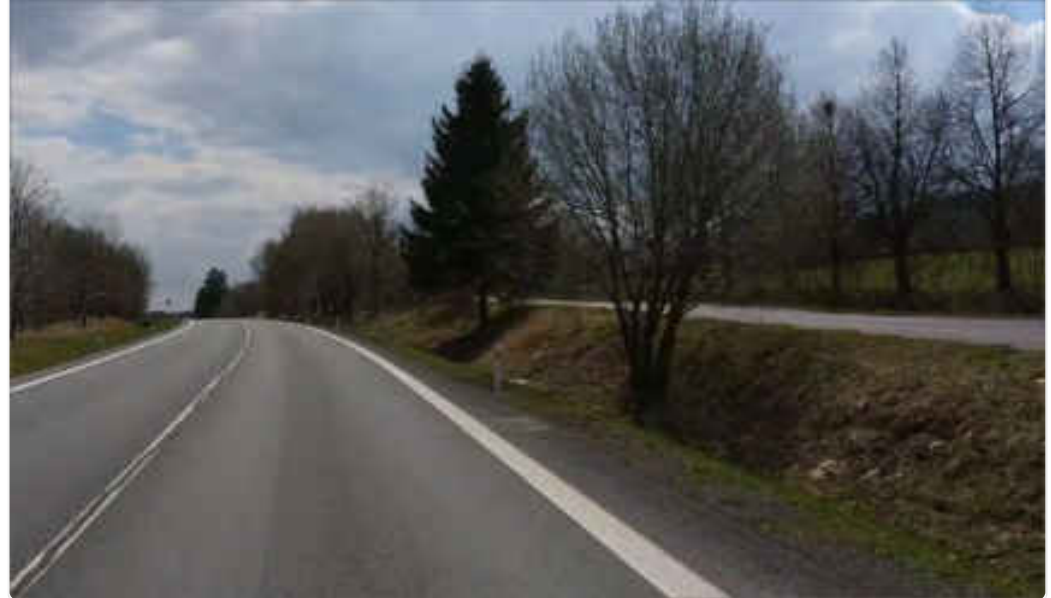
Bezpečnostní deficit Pevná překážka
Kategorie 1x - Strom
Závažnost rizika **Střední**
Poznámka -

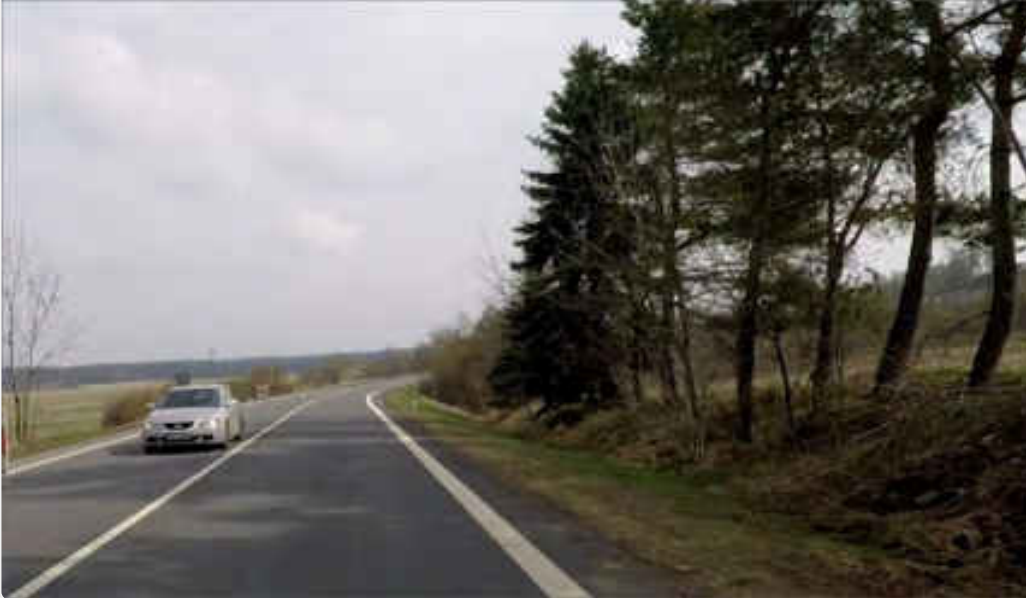
Bezpečnostní deficit Pevná překážka
Kategorie 30 m - Stromy, vzrostlá zeleň
Závažnost rizika Střední
Poznámka -

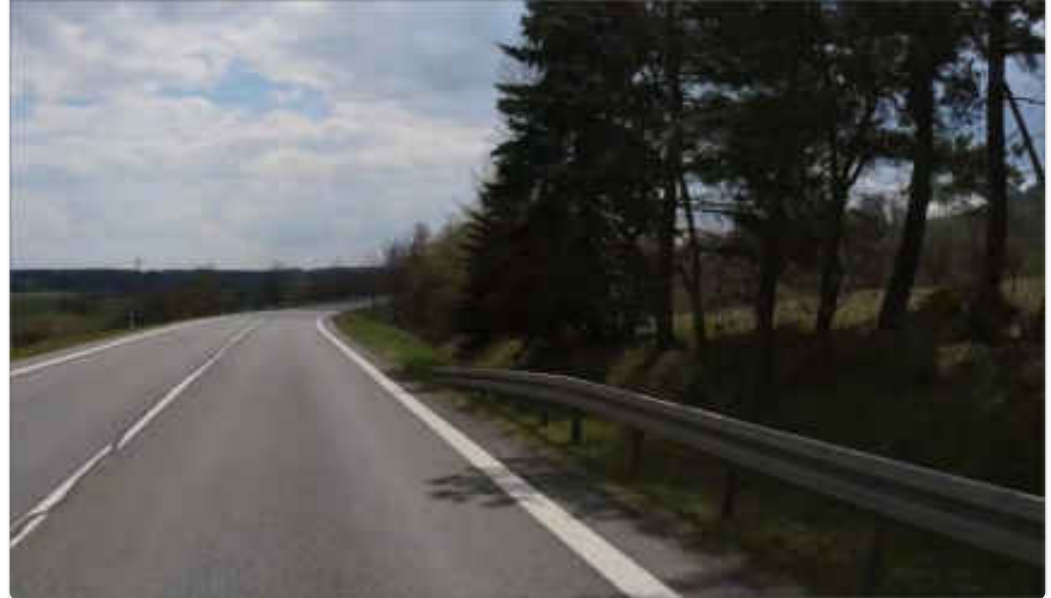
Bezpečnostní deficit Zádržné zařízení
Kategorie 1x - Neadekvátně realizovaný začátek / konec svodidel
Závažnost rizika Nízká
Poznámka Současné provedení není z pohledu nové koncepce začátku svodidel metodicky správně, avšak zároveň nepředstavuje deficit. Lze tedy níže uvedené sanační opatření chápat jako doporučení zhotovitelského týmu.

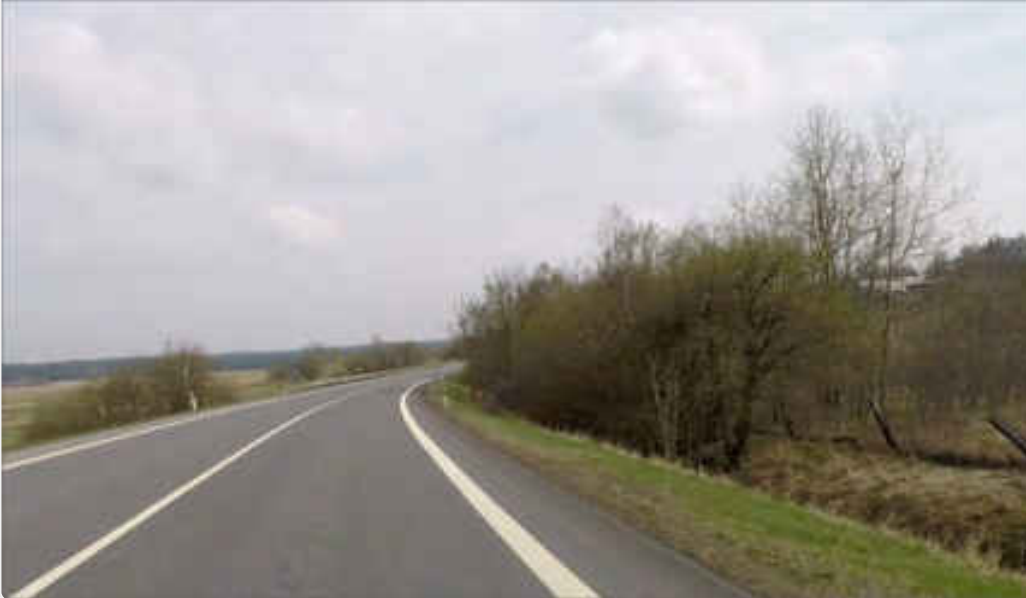
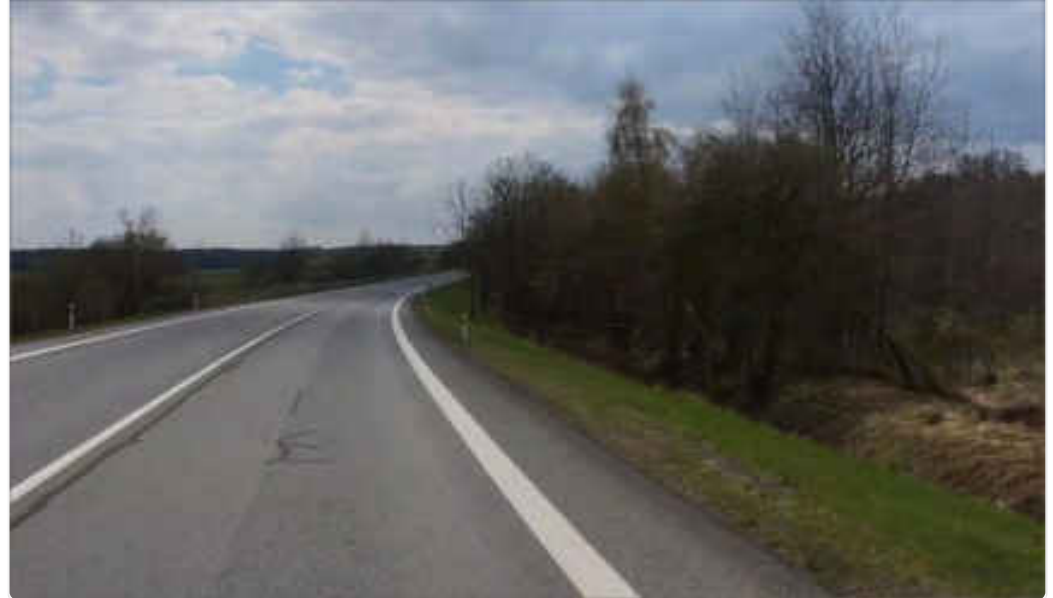
Bezpečnostní deficit Pevná překážka
Kategorie ↗ 235 m - Stromy, vzrostlá zeleň
Závažnost rizika **Vysoká**
Poznámka Stromy, vzrostlá zeleň se nachází pod úrovní nivelety PK.

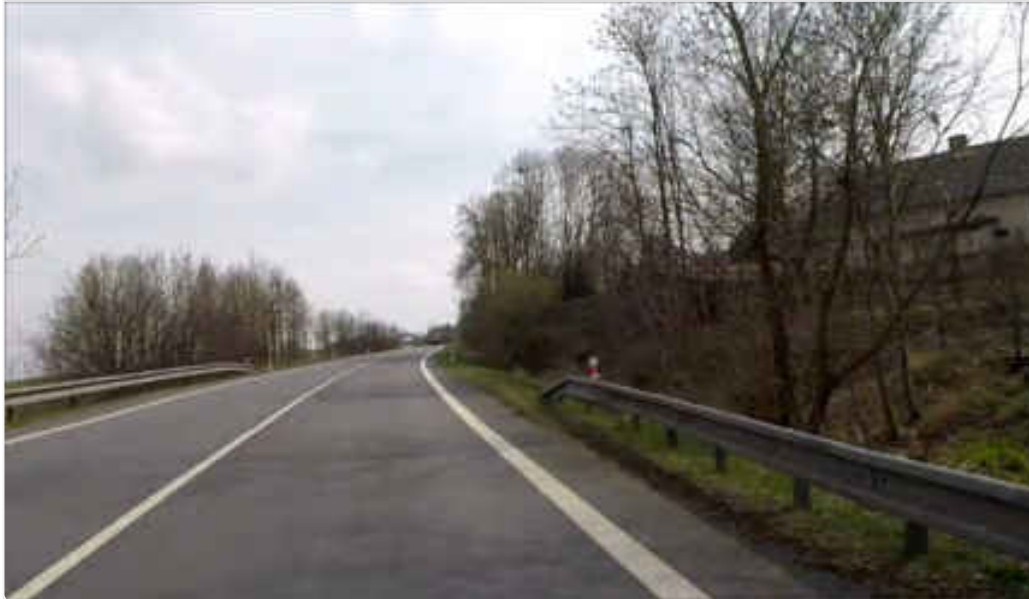
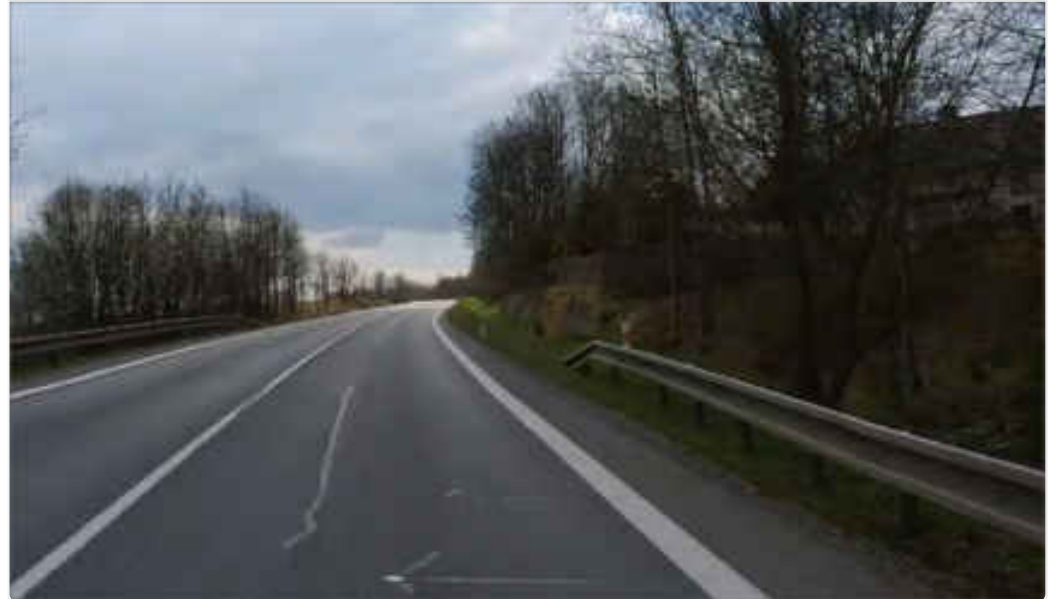
Bezpečnostní deficit Pevná překážka
Kategorie 1× - Stromy, vzrostlá zeleň
Závažnost rizika Nizká
Poznámka Riziko pro vozidla jedoucí v protisměru.

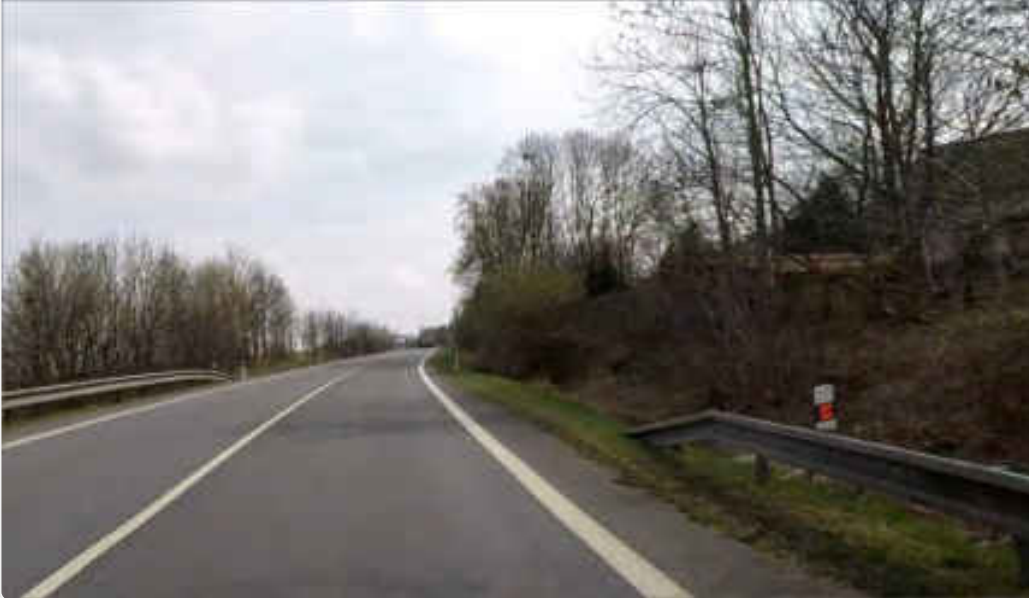
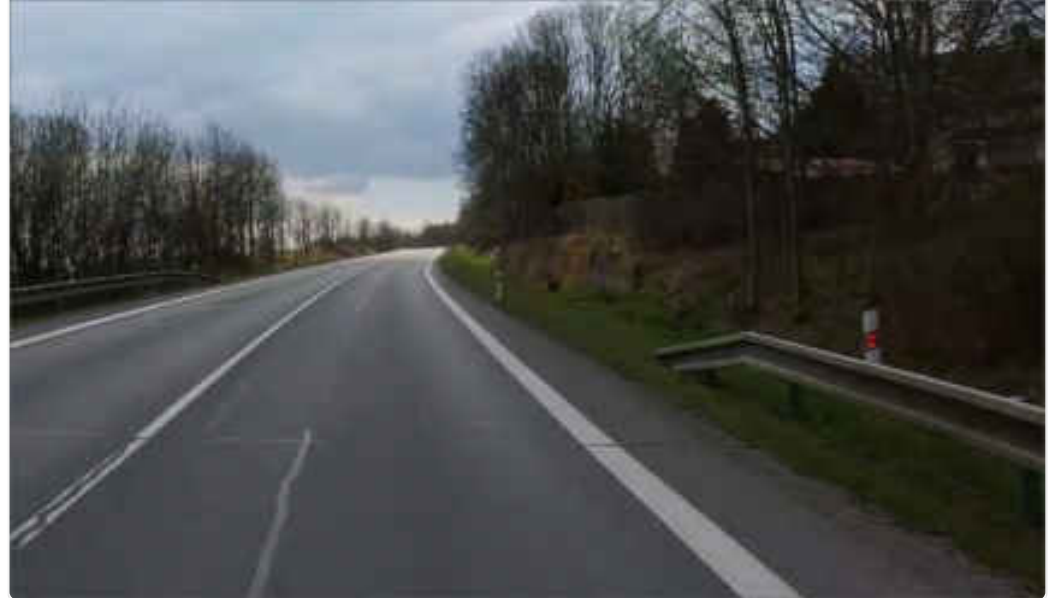
Bezpečnostní deficit Zádržné zařízení
Kategorie 1× - Krátký výškový náběh svodidla
Závažnost rizika Nizká
Poznámka Krátký výškový náběh rizikový pro protisměr.

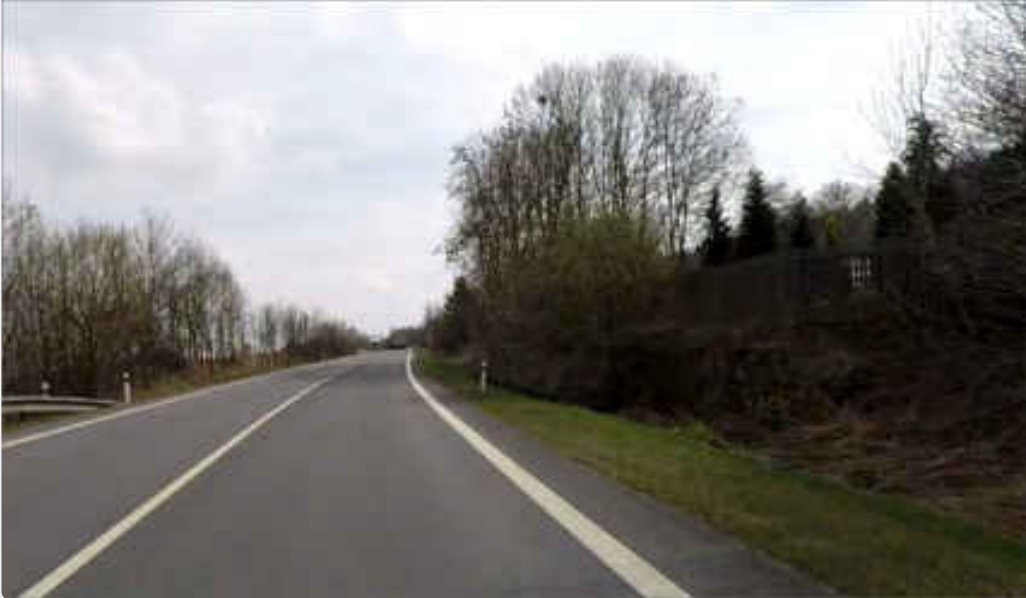
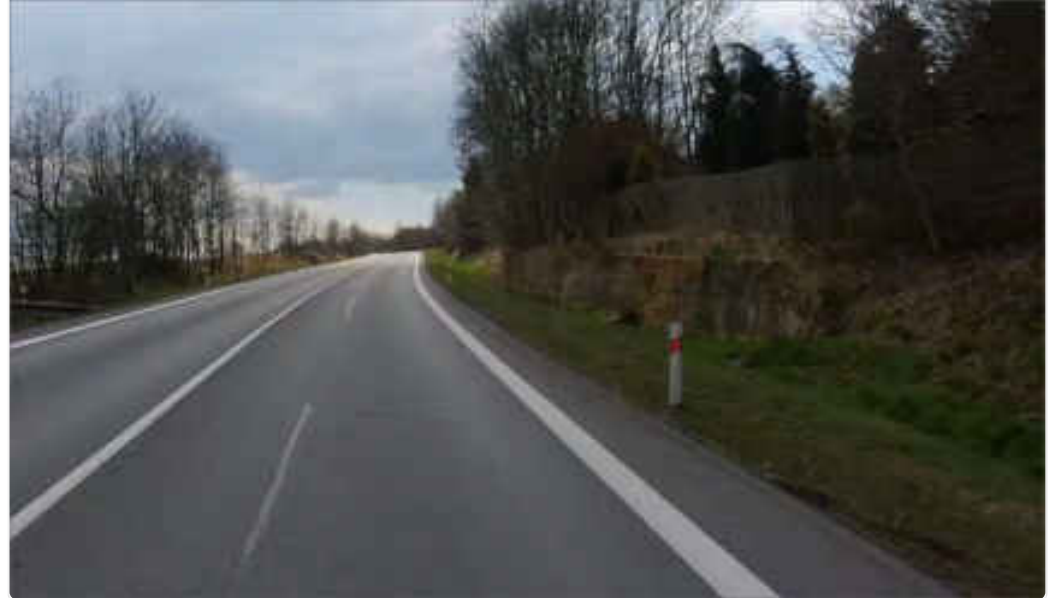
Bezpečnostní deficit Pevná překážka
Kategorie 1× - Čelo tuhé zdi nebo PHS
 1× - Strom
 1× - Vodohospodářský objekt
Závažnost rizika Střední
Poznámka -

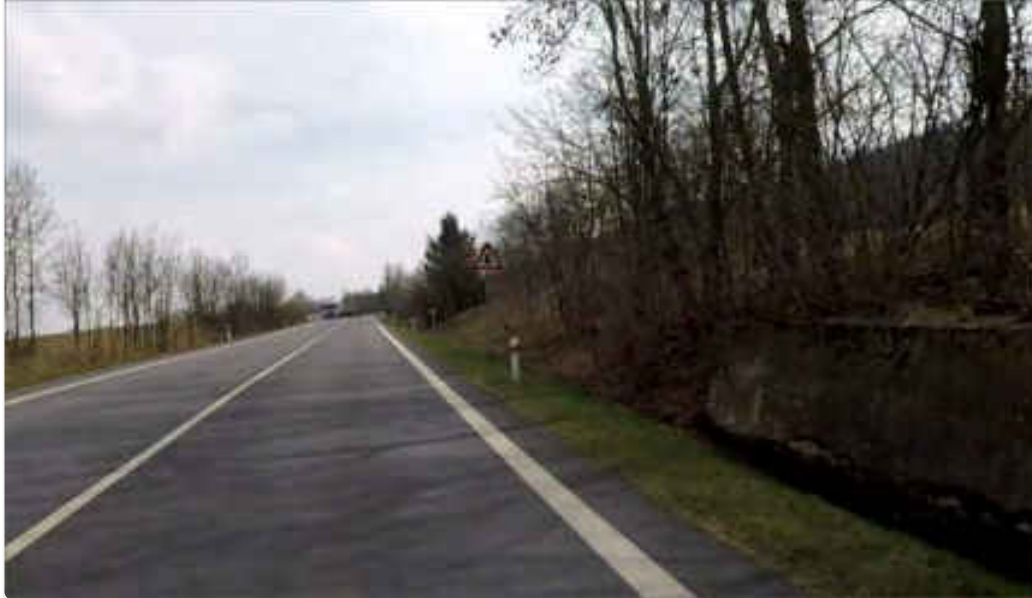
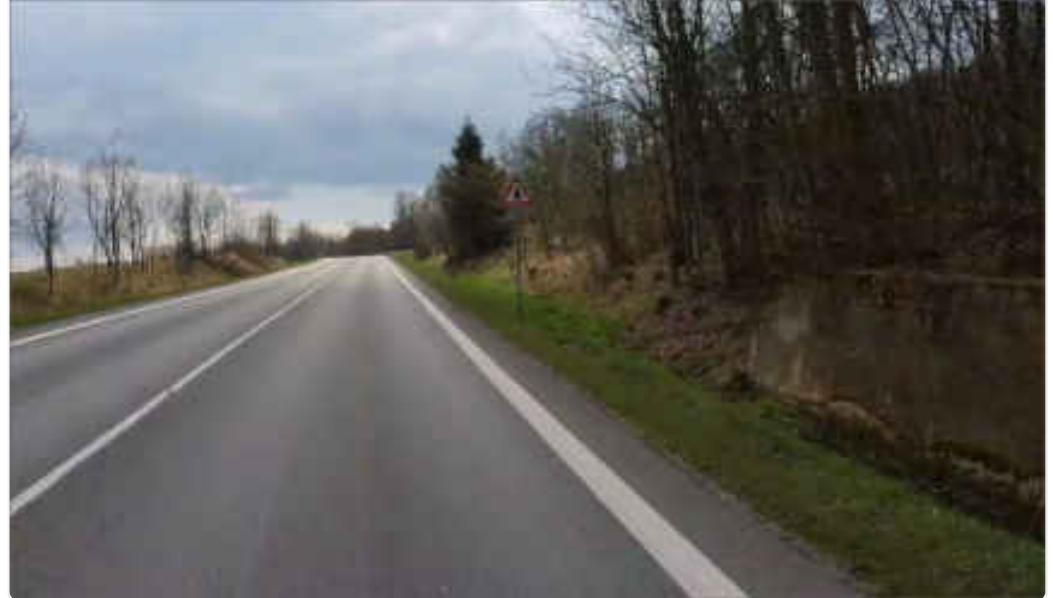
Bezpečnostní deficit Pevná překážka
Kategorie 1× - Čelo tuhé zdi nebo PHS
Závažnost rizika Nizká
Poznámka Riziko zejména pro vozidla jedoucí v protisměru.

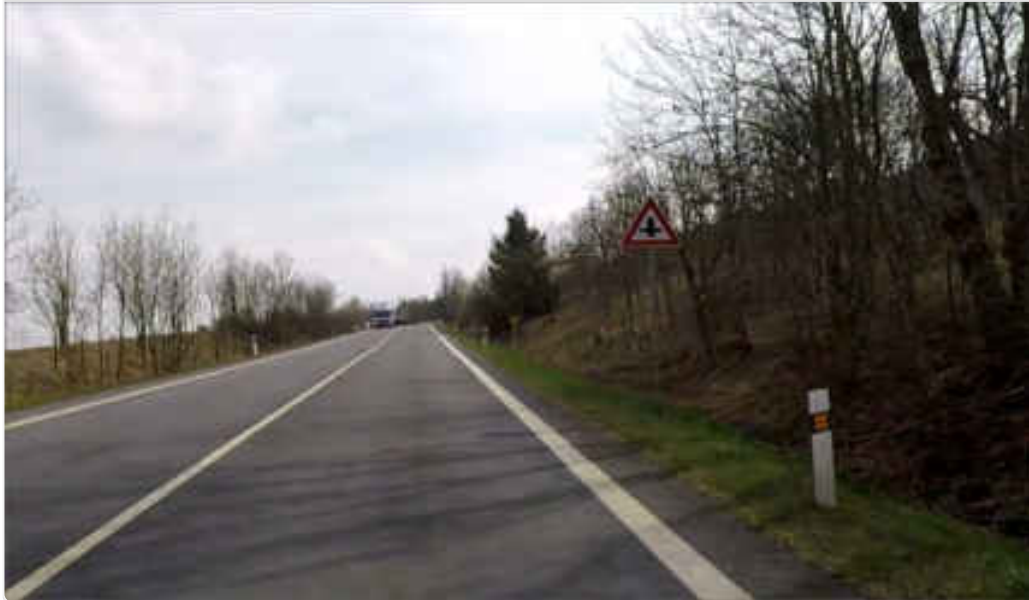
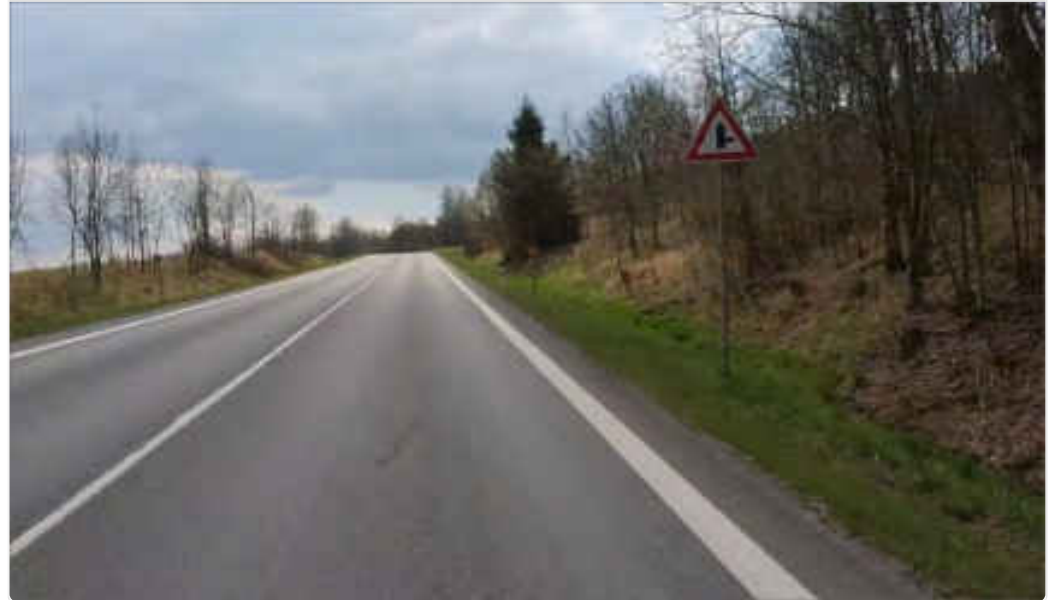
Bezpečnostní deficit Křižovatka
Kategorie 1× - Neadekvátní provedení SDZ
Závažnost rizika Nizká
Poznámka SDZ P 1 svým provedením neodpovídá skutečnému uspořádání následující křižovatky, která je styková. V daném směru jízdy se komunikace připojuje z pravé strany.
