PŘÍLOHA 2.2

**Vyhodnocení identifikovaných dopravně-bezpečnostních deficitů
v rámci první a druhé revizní BI PK z roku 2019 a 2022**

I/20

km 0,000 – 39,586

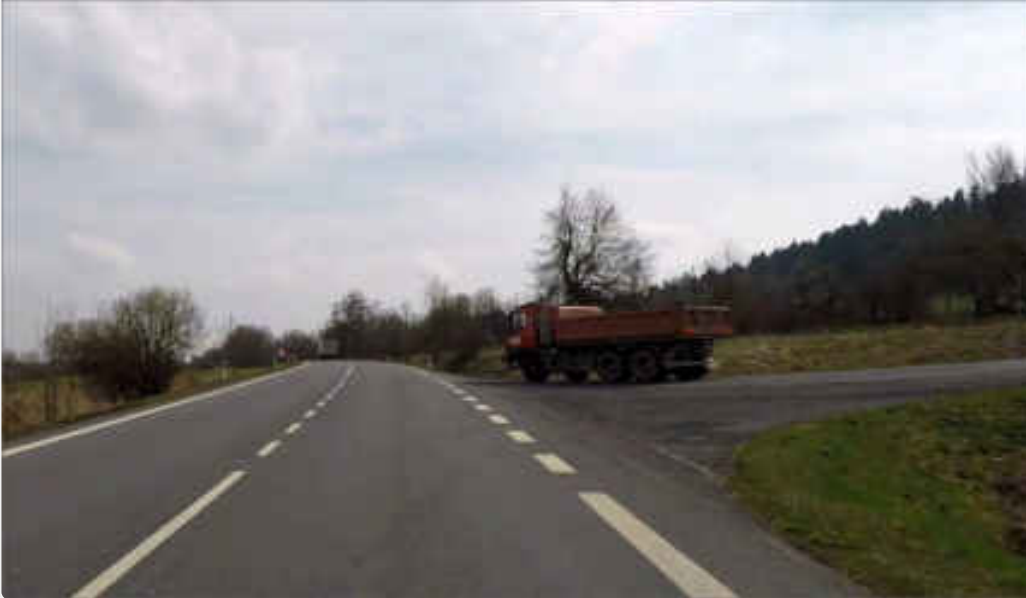
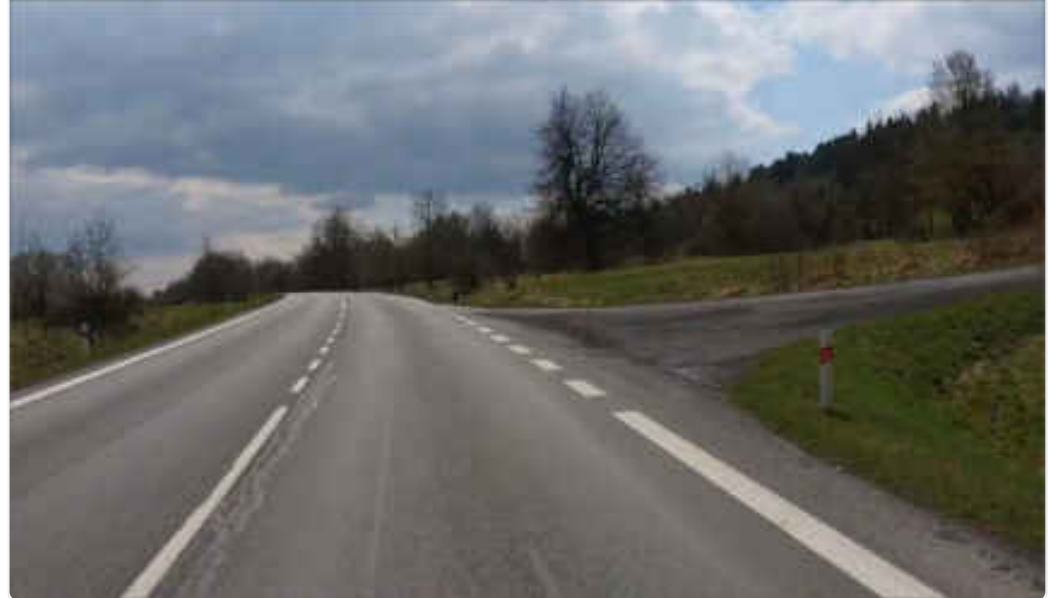
Bezpečnostní deficit Křižovatka
Kategorie 1× - Absence nebo opotřebované VDZ
 1× - Rozlehlá křižovatka, neadekvátní usměrnění dopravy
Závažnost rizika Střední
Poznámka Absence VDZ V 4 na vedlejším rameni křižovatky.

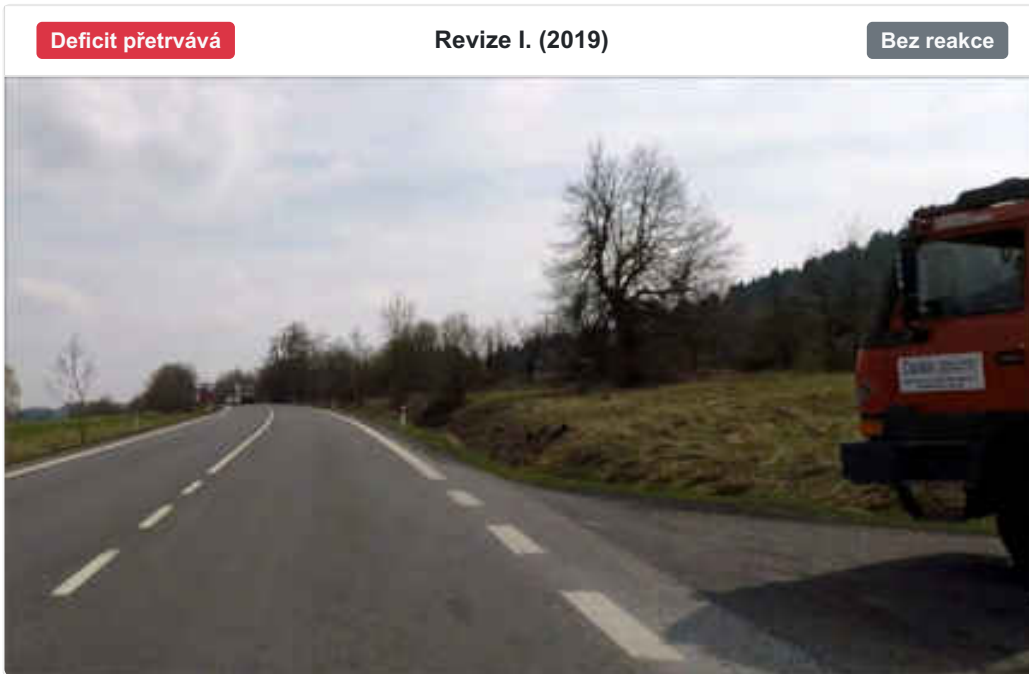
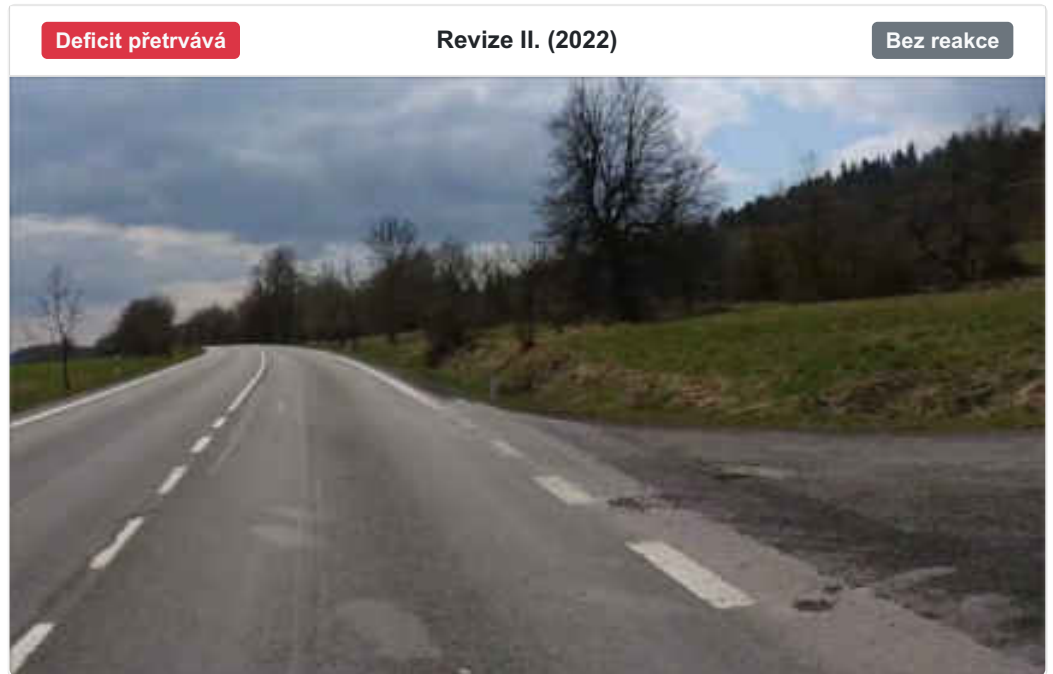
I/20 - Směr staničení | km 36,854 | Správa Karlovy Vary | 50,020386N, 13,019718E | ID 1822

Bezpečnostní deficit Pevná překážka
Kategorie 1× - Tuhé čelo trubního propustku pod - připojovanou komunikací
Závažnost rizika Nizká
Poznámka Rizikové pouze čelo B.

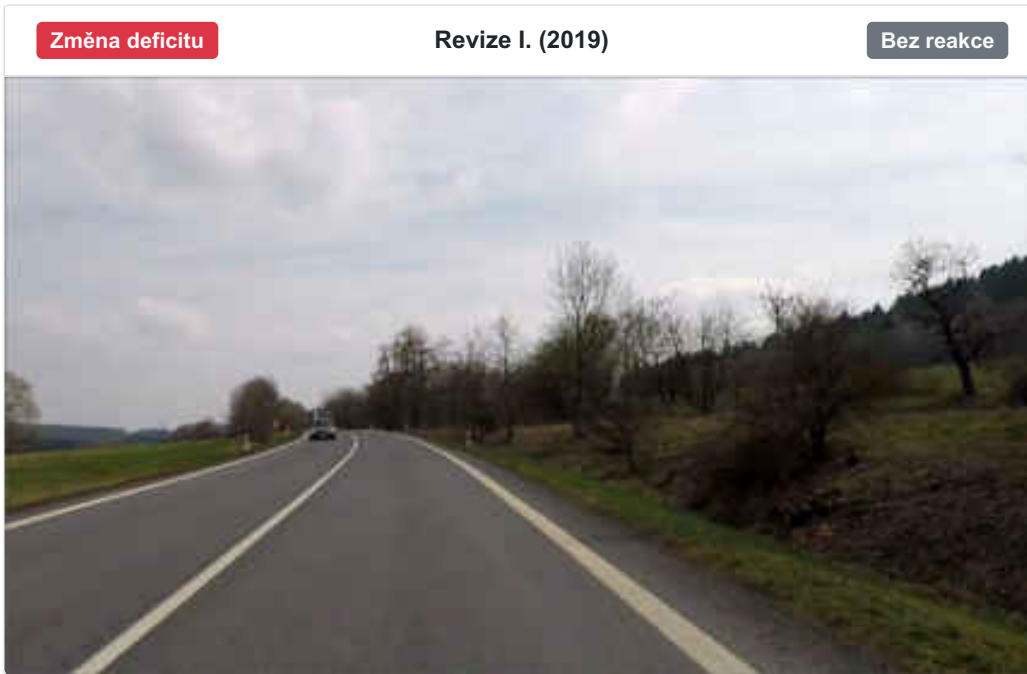
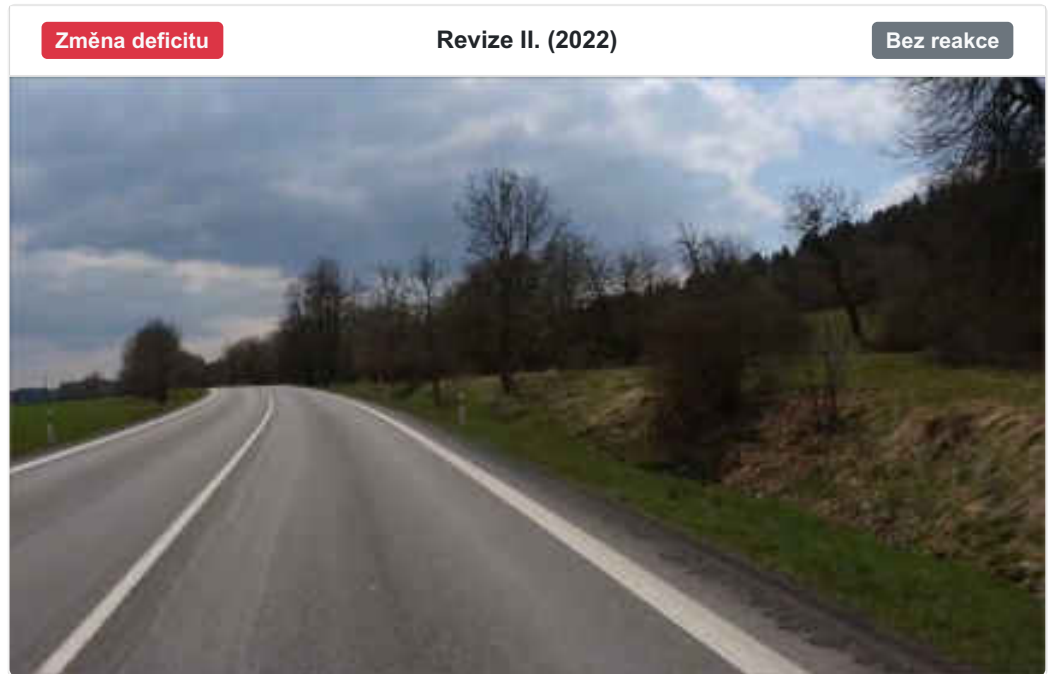
I/20 - Směr staničení | km 36,880 | Správa Karlovy Vary | 50,020172N, 13,019838E | ID 988

| Bezpečnostní deficit | Pevná překážka |
| Kategorie | ☞ 60 m - Vzrostlá zeleň (průměr kmene do 0,1 m) |
| Poznámka | Vzrostlá zeleň nacházející se v blízkosti PK primárně představuje riziko do budoucna. |

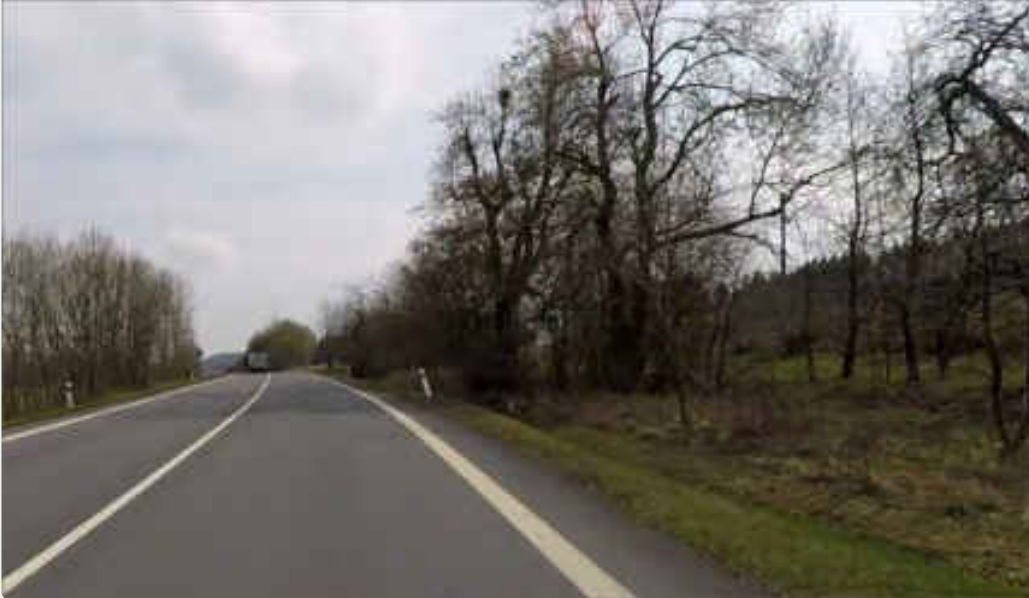
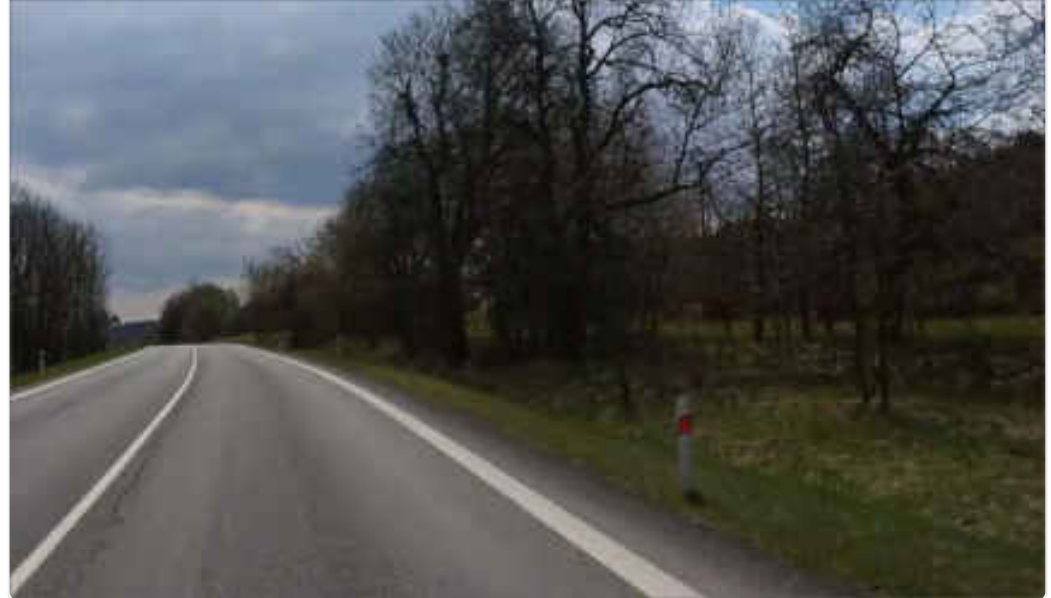
Bezpečnostní deficit Pevná překážka
Kategorie → 95 m - Stromy, vzrostlá zeleň
Závažnost rizika Střední
Poznámka -

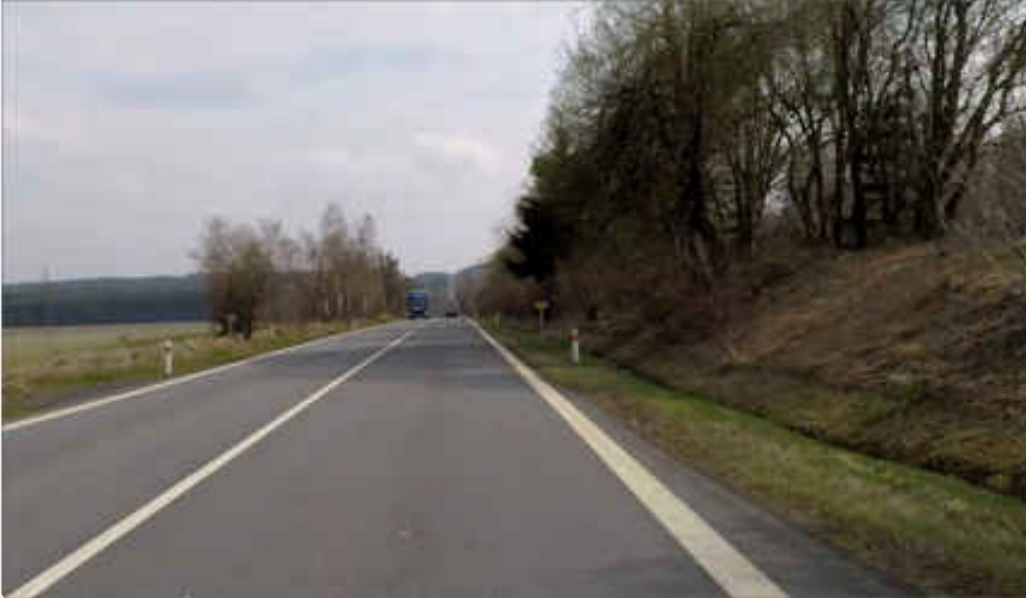
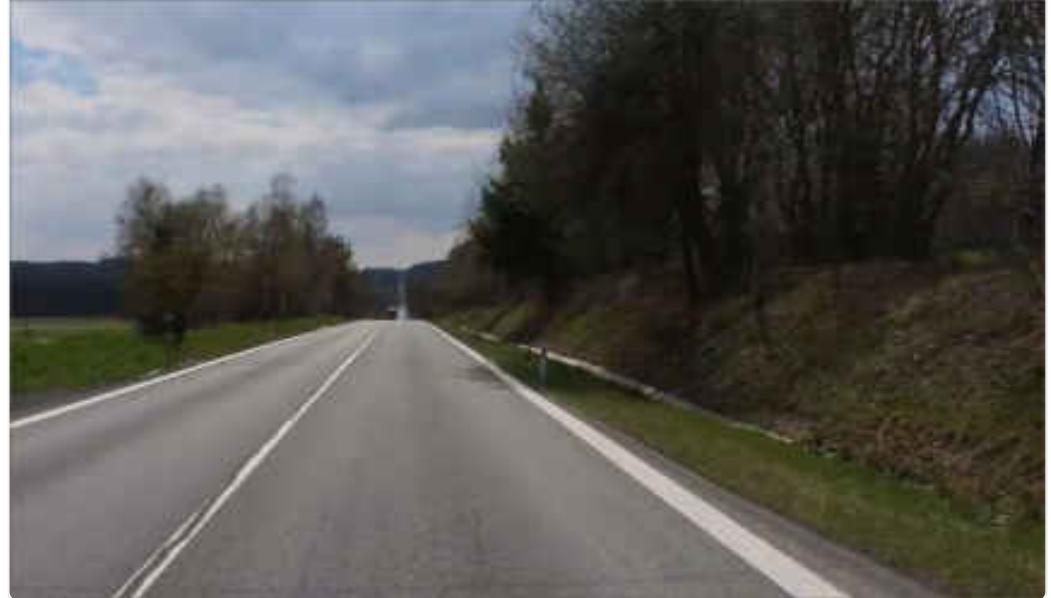
Bezpečnostní deficit Technický stav vozovky
Kategorie ↗ 920 m - Absence zpevněné krajnice
Závažnost rizika Střední
Poznámka -

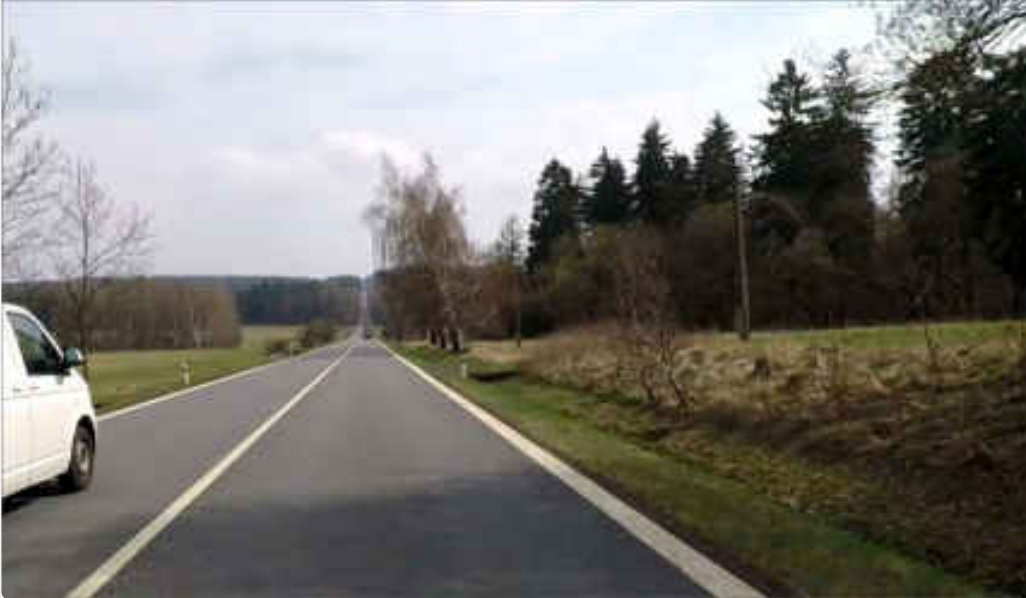
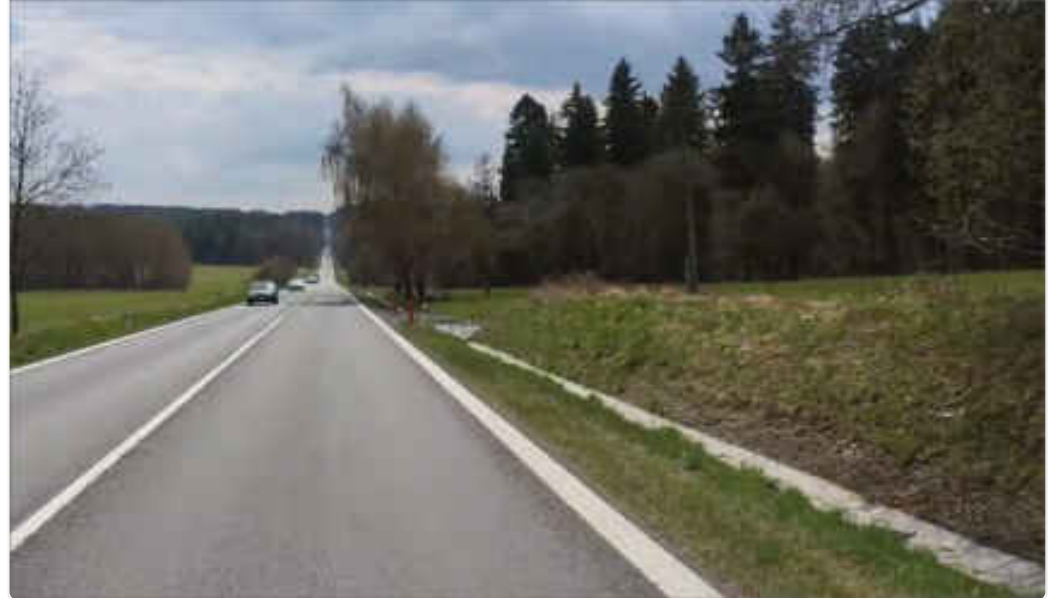
Bezpečnostní deficit Pevná překážka
Kategorie 2× - Vzrostlá zeleň (průměr kmene do 0,1 m)
Závažnost rizika Nizká
Poznámka Vzrostlá zeleň nacházející se v blízkosti PK primárně představuje riziko do budoucna.

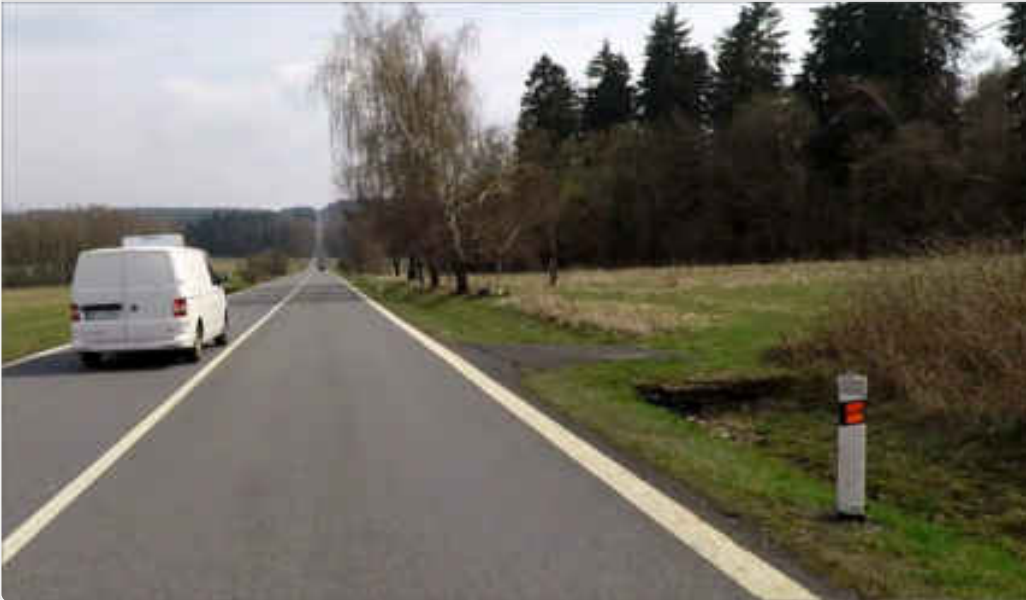
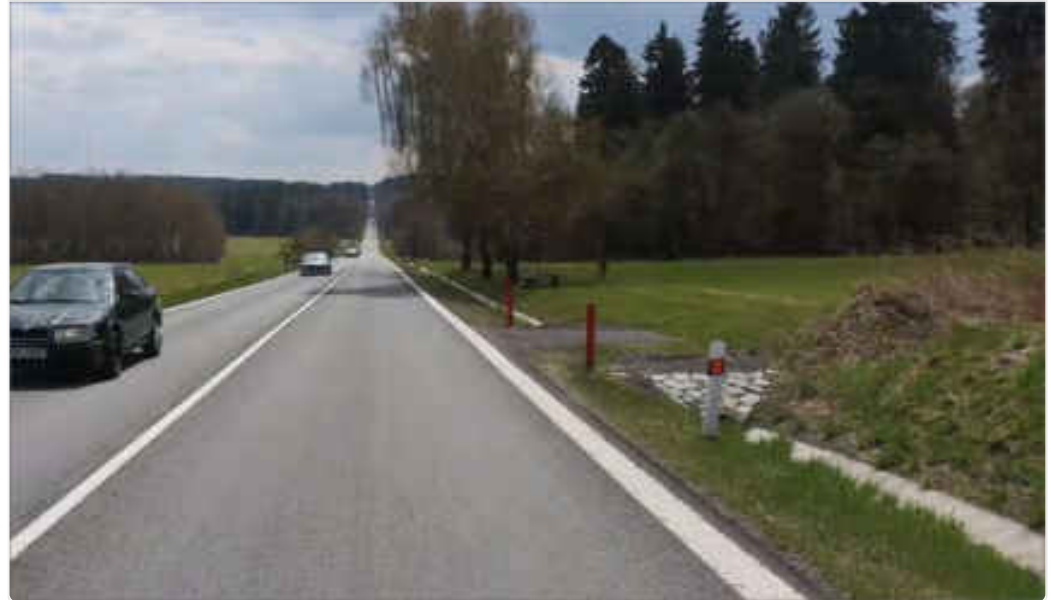
Bezpečnostní deficit Pevná překážka
Kategorie 2× - Tuhé čelo trubního propustku pod - sjezdem / samostatným sjezdem
Závažnost rizika **Vysoká**
Poznámka -

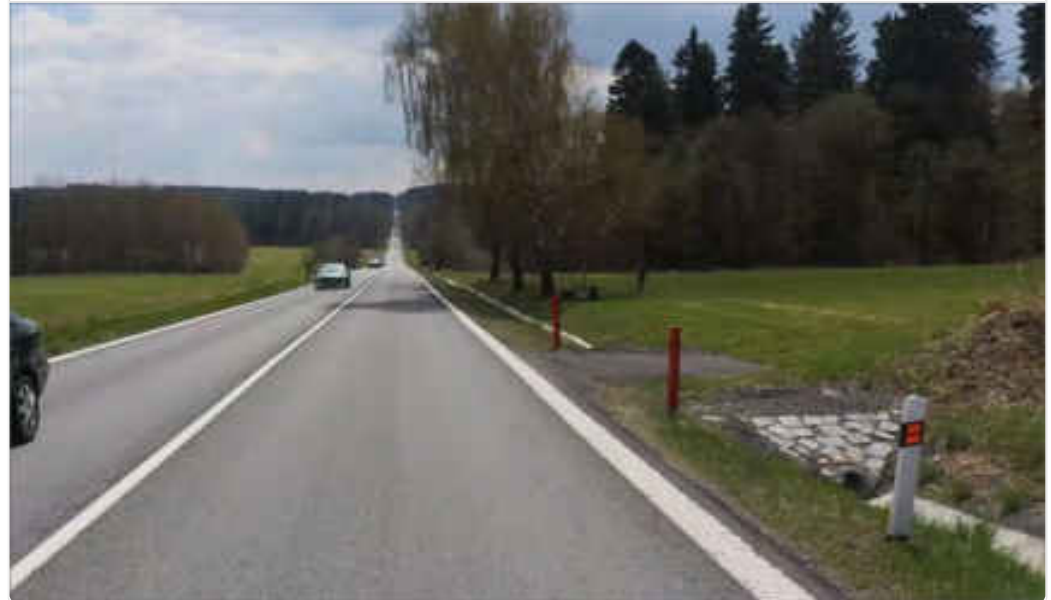
Bezpečnostní deficit Sjezd / samostatný sjezd / parkoviště
Kategorie 1x - Neadekvátní dopravní zařízení
Závažnost rizika **Nízká**
Poznámka Nevhodné umístění DZ Z 11g u nevýznamného sjezdu.

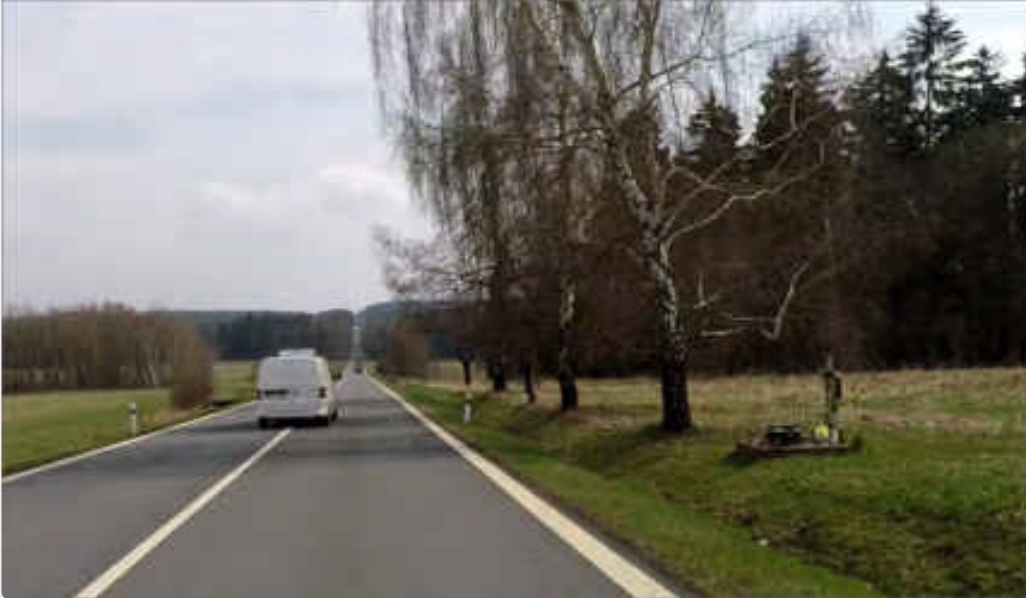
Bezpečnostní deficit Pevná překážka
Kategorie → 35 m - Stromy, vzrostlá zeleň
Závažnost rizika Střední
Poznámka -

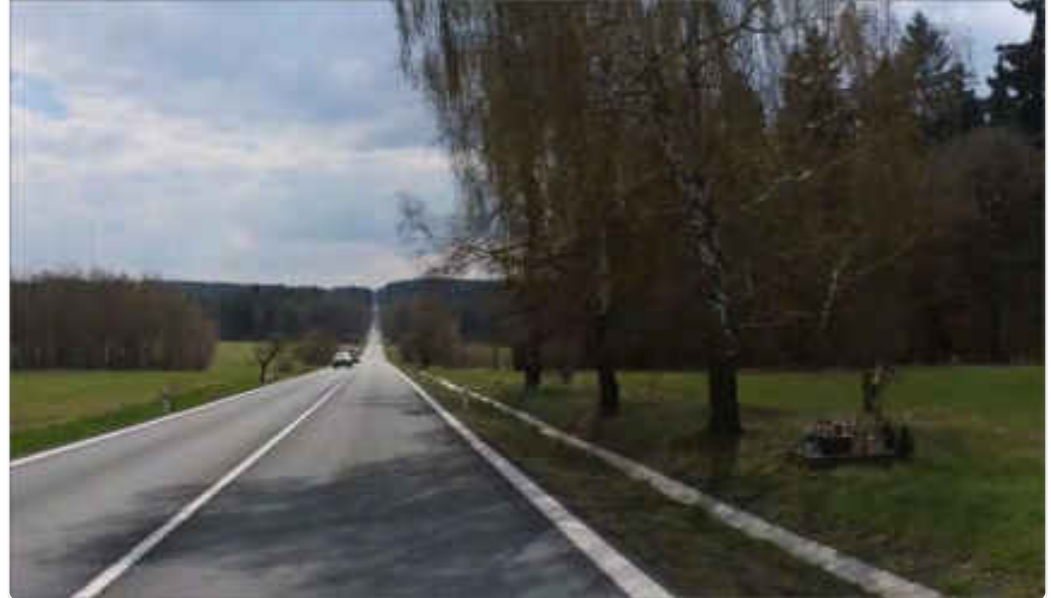
Bezpečnostní deficit Pevná překážka
Kategorie 3x - Strom
 1x - Vzrostlá zeleň (průměr kmene do 0,1 m)
Závažnost rizika Střední
Poznámka Vzrostlá zeleň nacházející se v blízkosti PK primárně představuje riziko do budoucna.

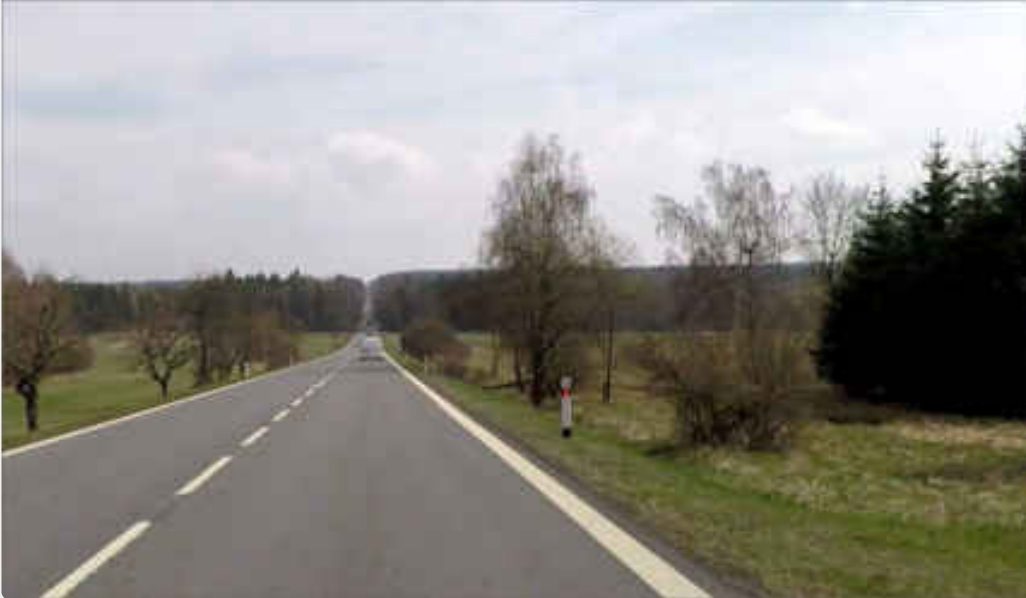
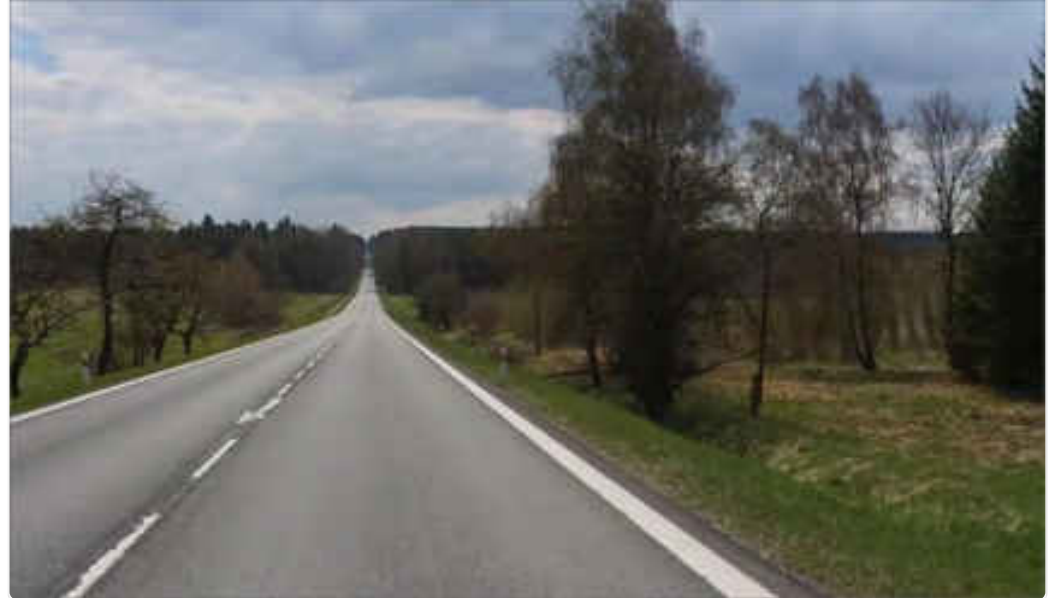
Bezpečnostní deficit Pevná překážka
Kategorie ☞ 135 m - Stromy, vzrostlá zeleň
Závažnost rizika Střední
Poznámka Stromy, vzrostlá zeleň se nachází pod úrovní nivelety PK.

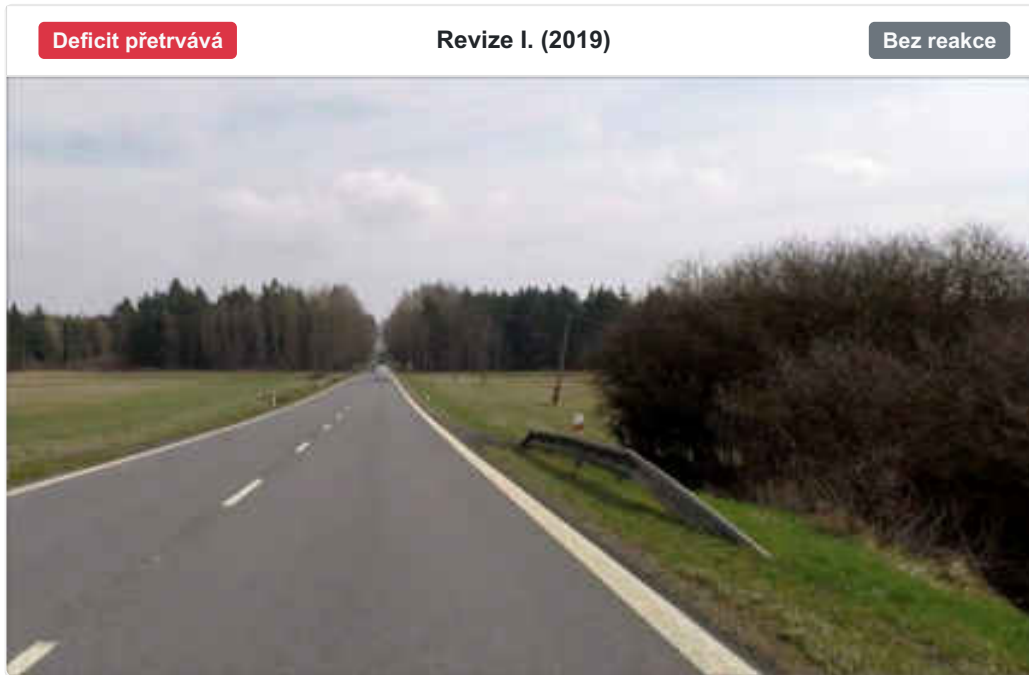
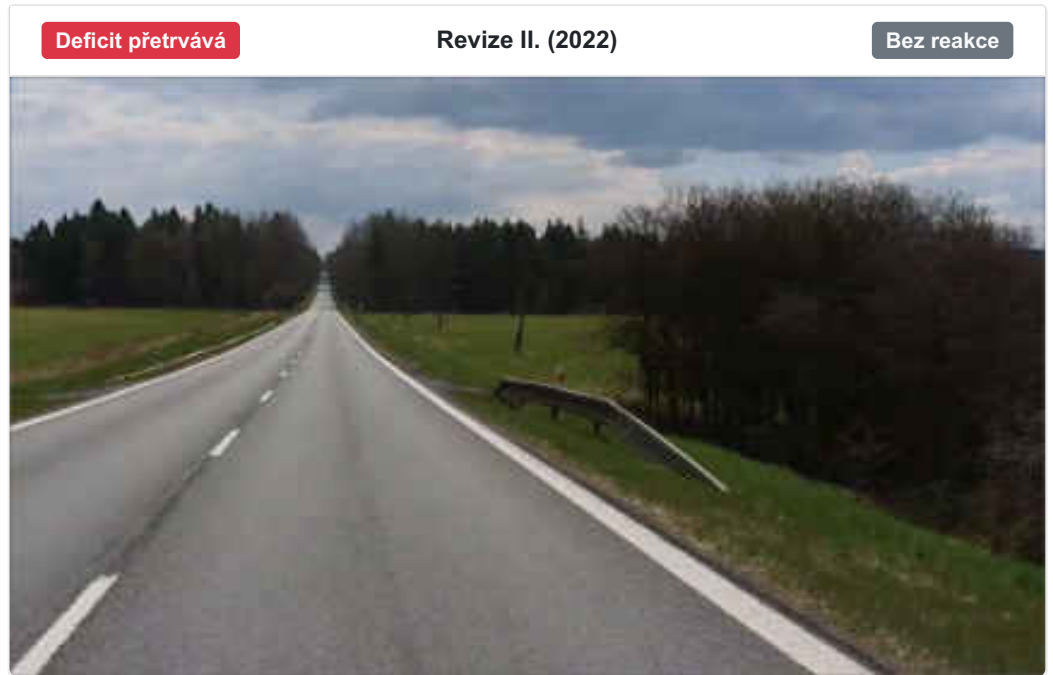
I/20 - Směr staničení | km 37,751 | Správa Karlovy Vary | 50,014359N, 13,028002E | ID 1008

| Bezpečnostní deficit | Zádržné zařízení |

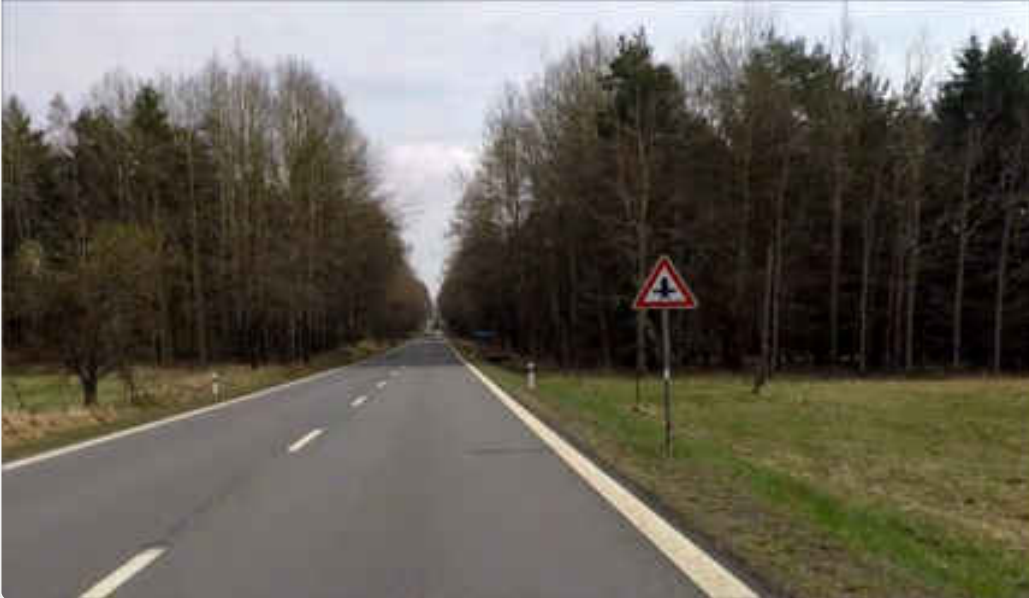
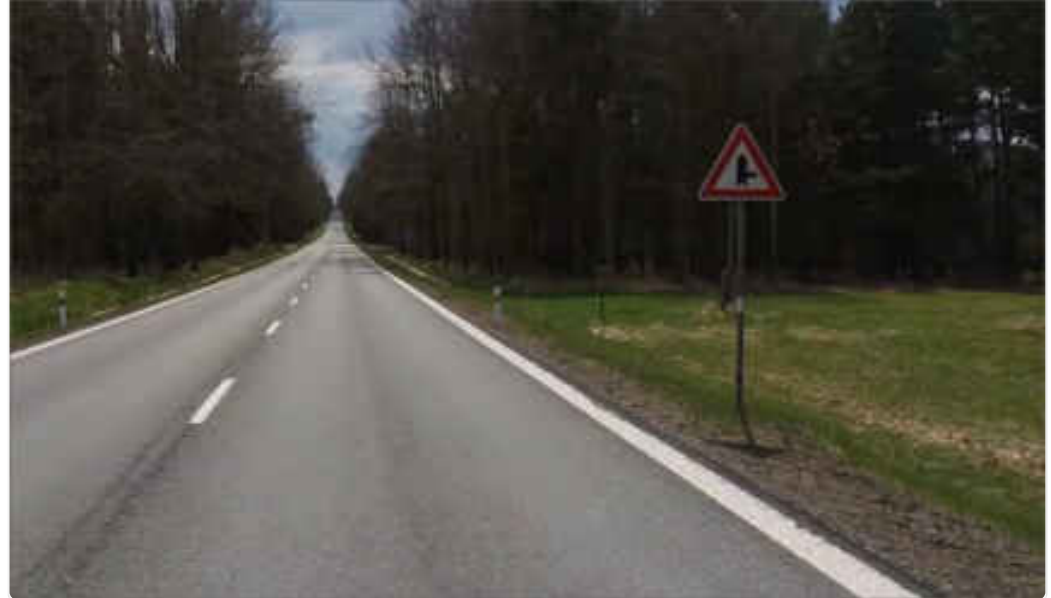
Bezpečnostní deficit Křižovatka
Kategorie 1× - Neadekvátní provedení SDZ
Závažnost rizika Nizká
Poznámka SDZ P 1 svým provedením neodpovídá skutečnému uspořádání následující křižovatky, která je styková. V daném směru jízdy se komunikace připojuje z pravé strany.

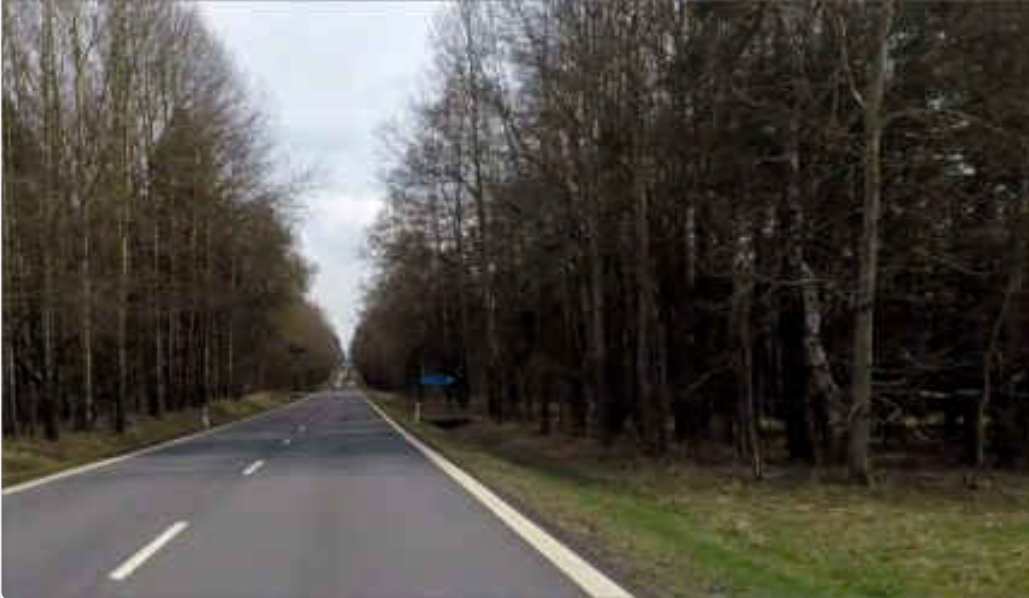
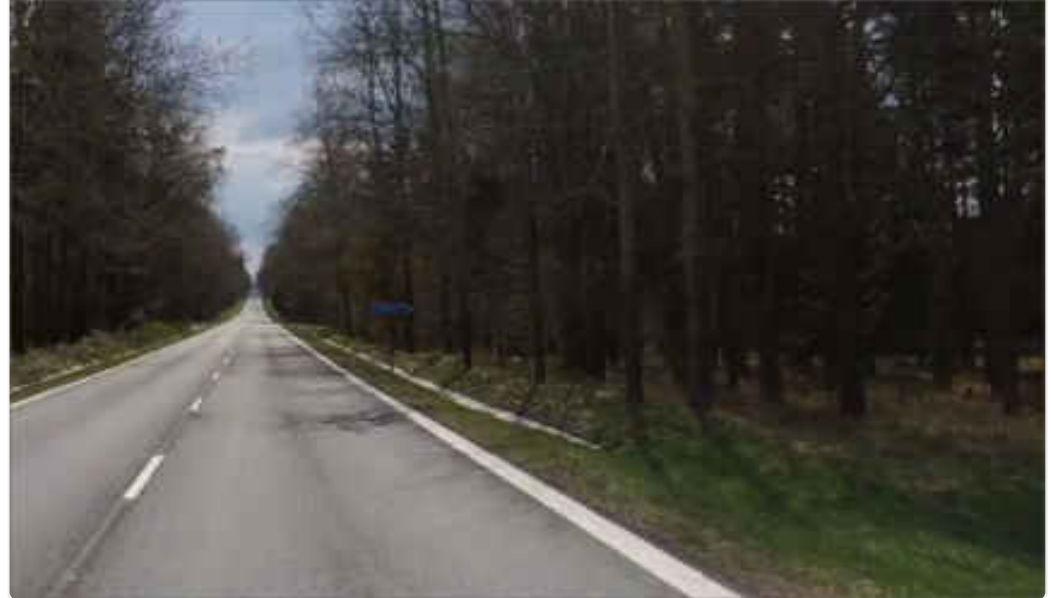
Bezpečnostní deficit Pevná překážka
Kategorie ☞ 110 m - Stromy, vzrostlá zeleň
Závažnost rizika Střední
Poznámka -

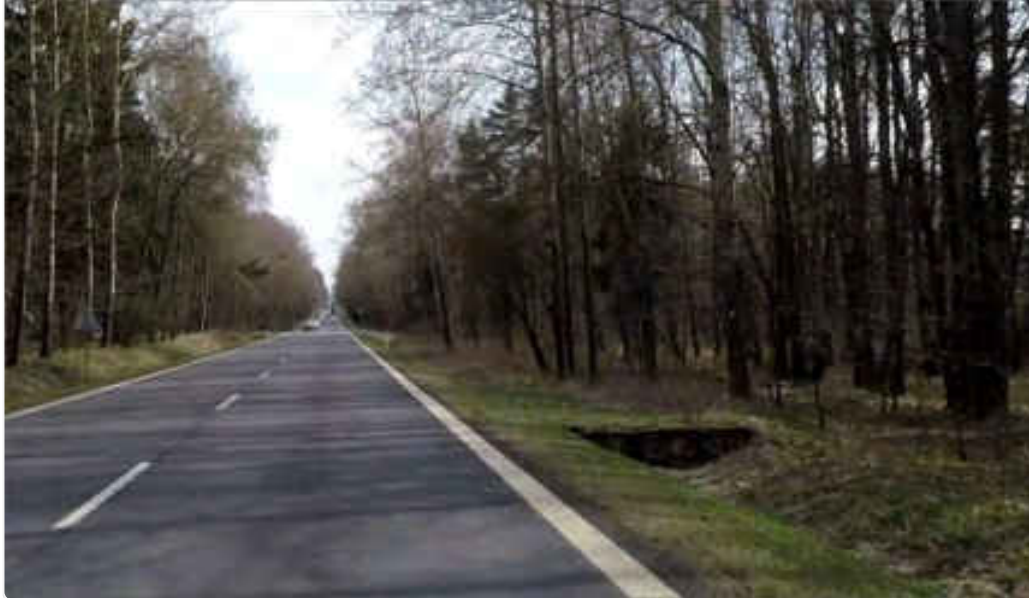
Bezpečnostní deficit Pevná překážka
Kategorie 2× - Tuhé čelo trubního propustku pod - sjezdem / samostatným sjezdem
Závažnost rizika **Vysoká**
Poznámka -

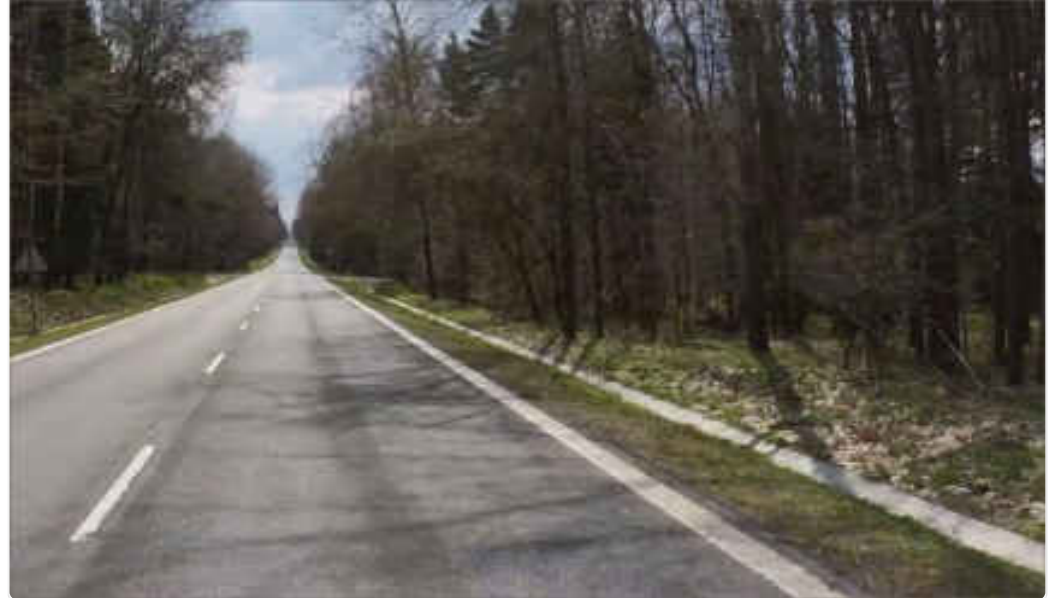
Bezpečnostní deficit Pevná překážka
Kategorie 0× - Tuhé čelo trubního propustku pod - sjezdem / samostatným sjezdem
Závažnost rizika **Vysoká**
Poznámka -

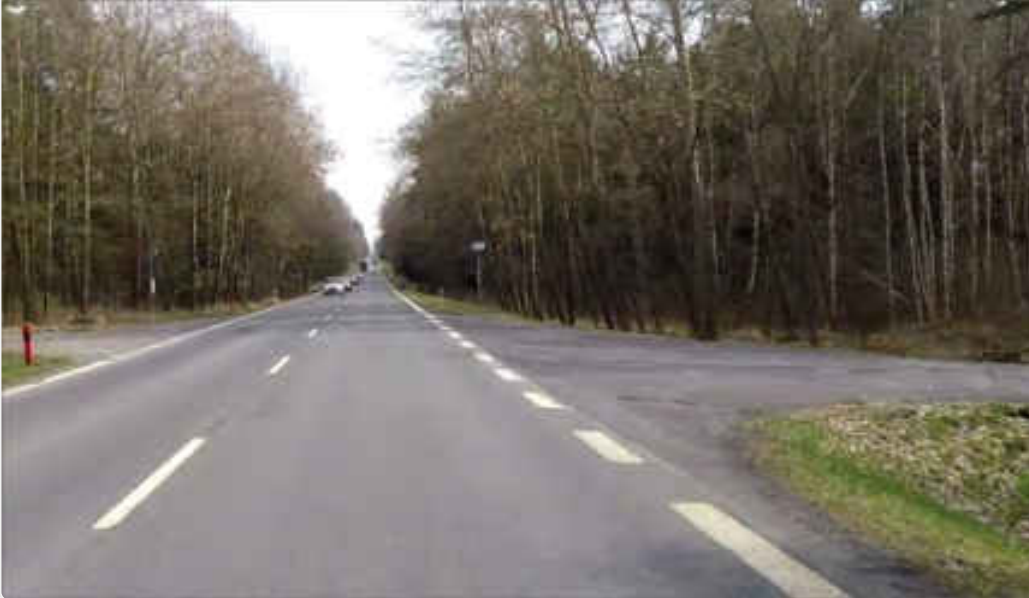
Bezpečnostní deficit Křižovatka
Kategorie 1× - Absence nebo opotřebované VDZ
 1× - Rozlehlá křižovatka, neadekvátní usměrnění dopravy
Závažnost rizika **Střední**
Poznámka Absence VDZ V 4 na vedlejším rameni křižovatky.

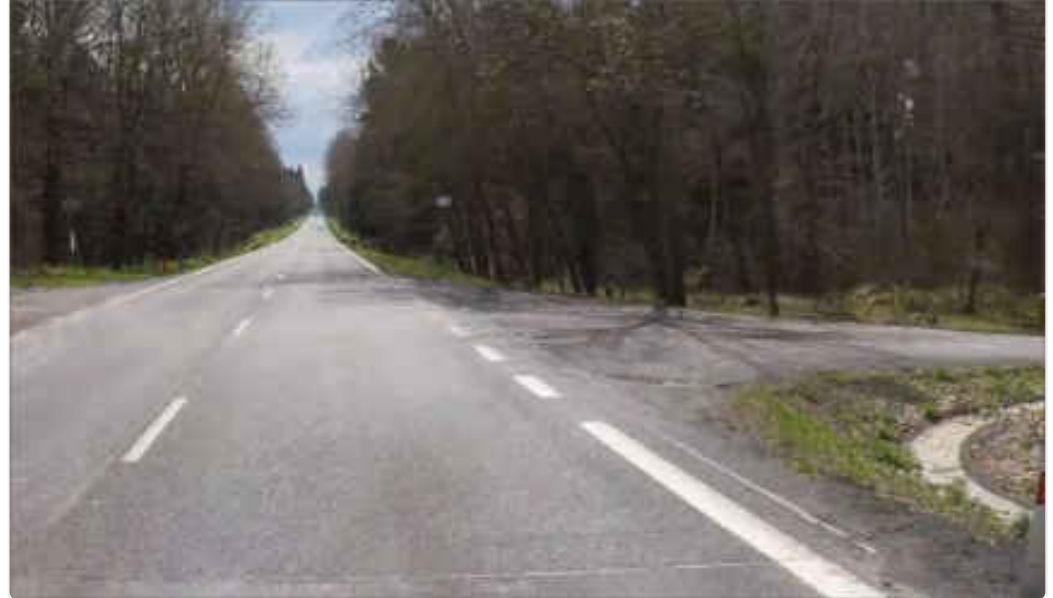
Bezpečnostní deficit Křižovatka
Kategorie 1× - Absence nebo opotřebované VDZ
 1× - Rozlehlá křižovatka, neadekvátní usměrnění dopravy
Závažnost rizika **Střední**
Poznámka Absence VDZ V 4 na vedlejším rameni křižovatky. Opotřebované VDZ V 2b.

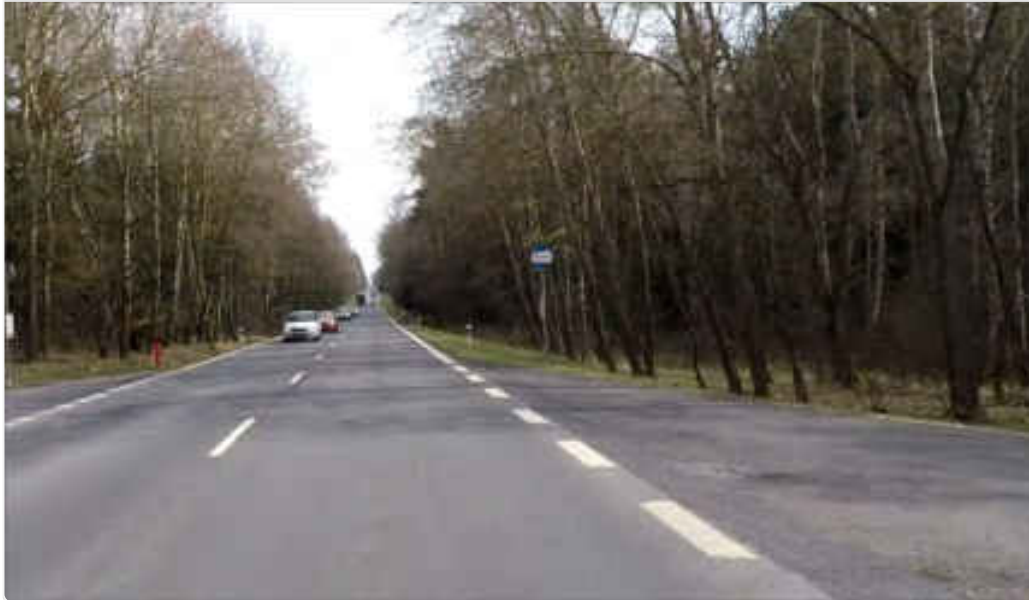
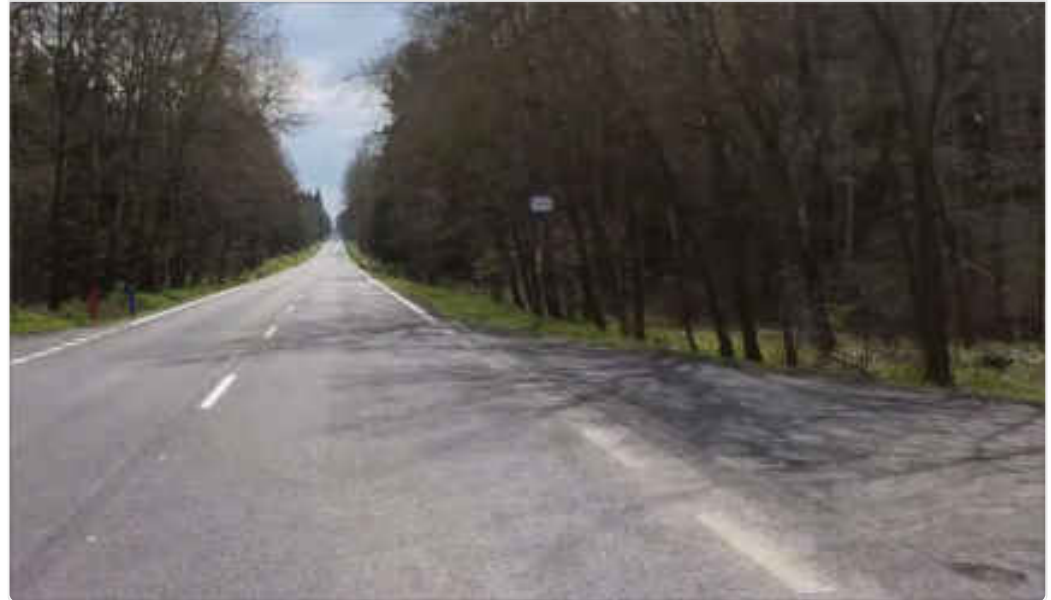
| Bezpečnostní deficit | Autobusová zastávka |
| Poznámka | Autobusová zastávka se nachází v prostoru křižovatky. Absence VDZ V 11a. |

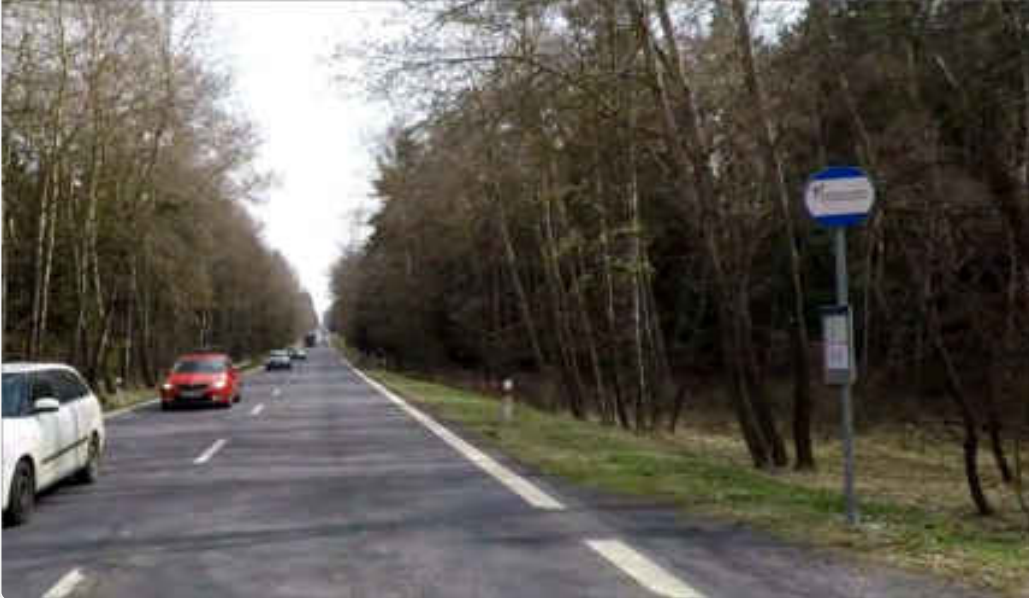
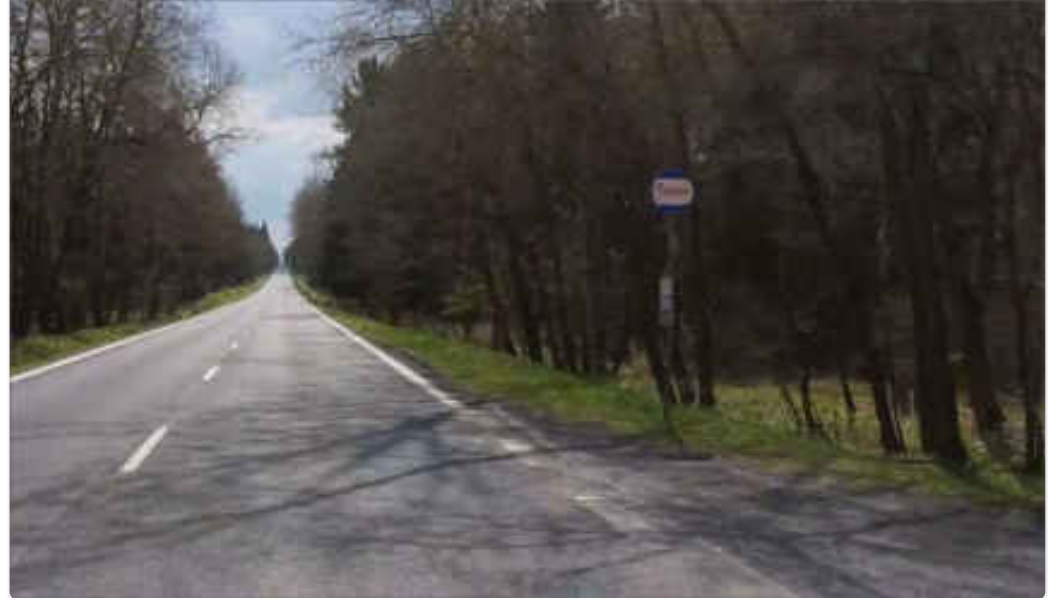
Bezpečnostní deficit Pevná překážka
Kategorie 1× - Betonový sloupek
 450 m - Stromy, vzrostlá zeleň
Závažnost rizika **Střední**
Poznámka -

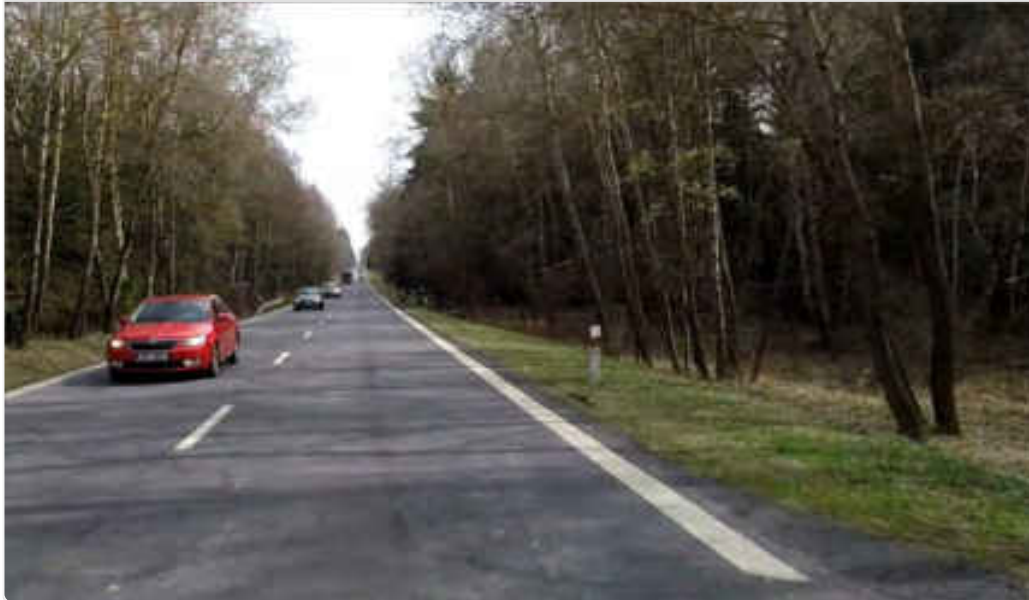
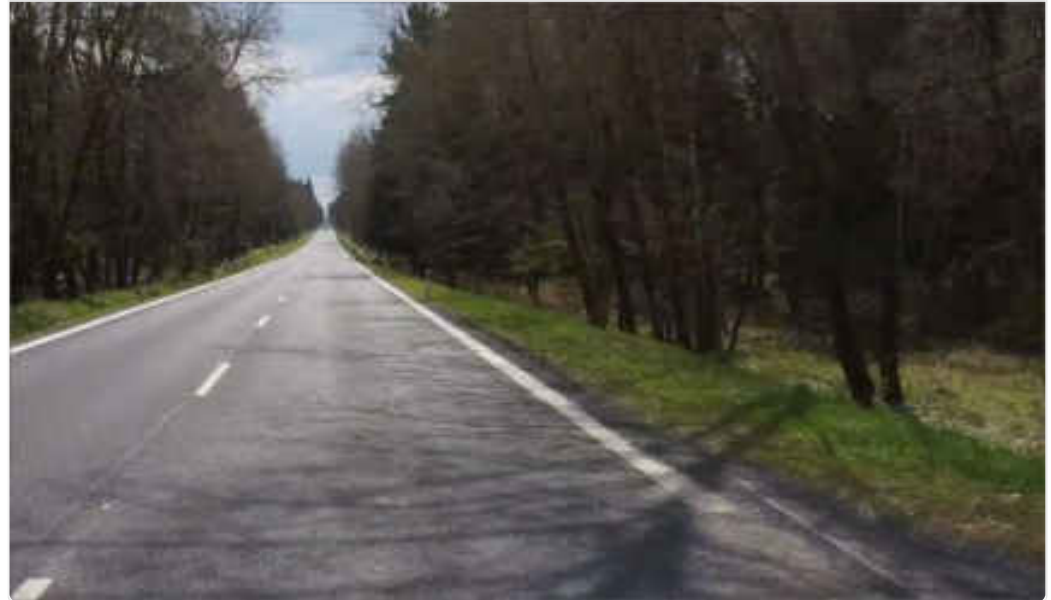
Bezpečnostní deficit Technický stav vozovky
Kategorie ↗ 1400 m - Absence zpevněné krajnice
Závažnost rizika Střední
Poznámka -
