PŘÍLOHA 2.2

**Vyhodnocení identifikovaných dopravně-bezpečnostních deficitů
v rámci první a druhé revizní BI PK z roku 2019 a 2022**

I/20

km 0,000 – 39,586

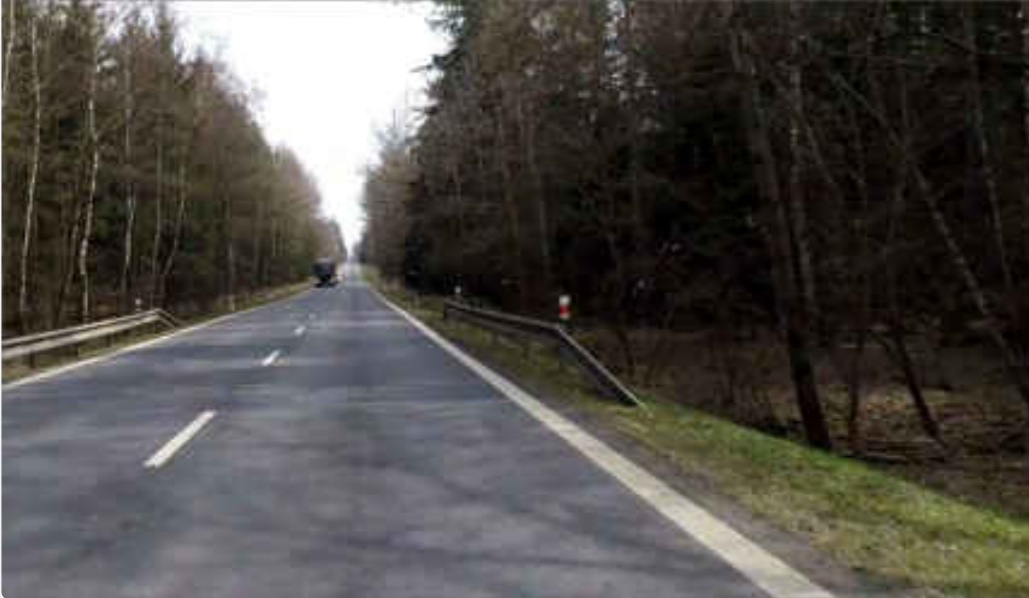
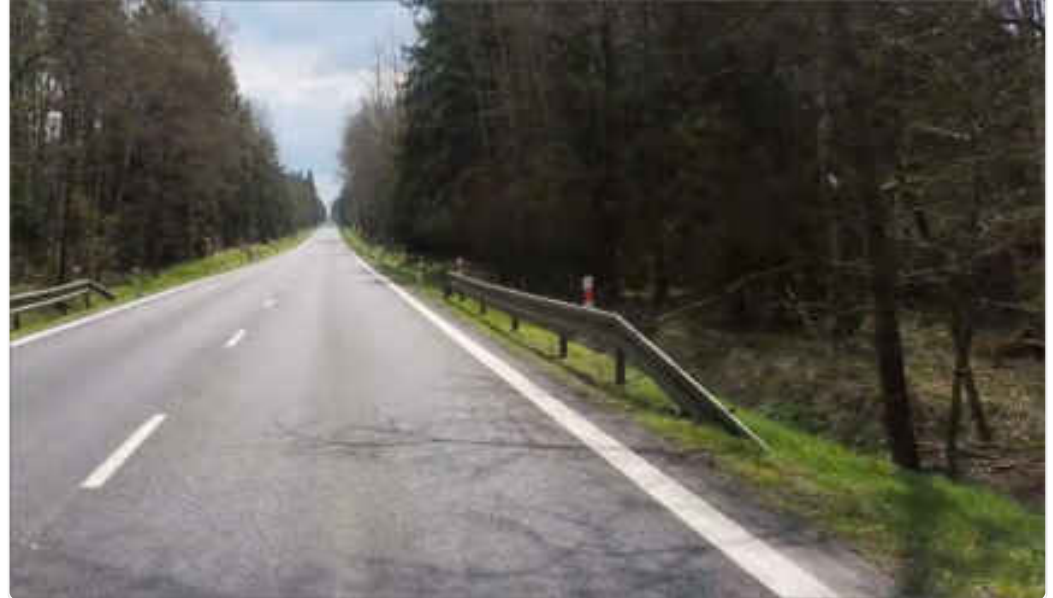
Bezpečnostní deficit Zádržné zařízení
Kategorie 2× - Krátký výškový náběh svodidla
Závažnost rizika Střední
Poznámka Krátký výškový náběh na obou koncích svodidla.

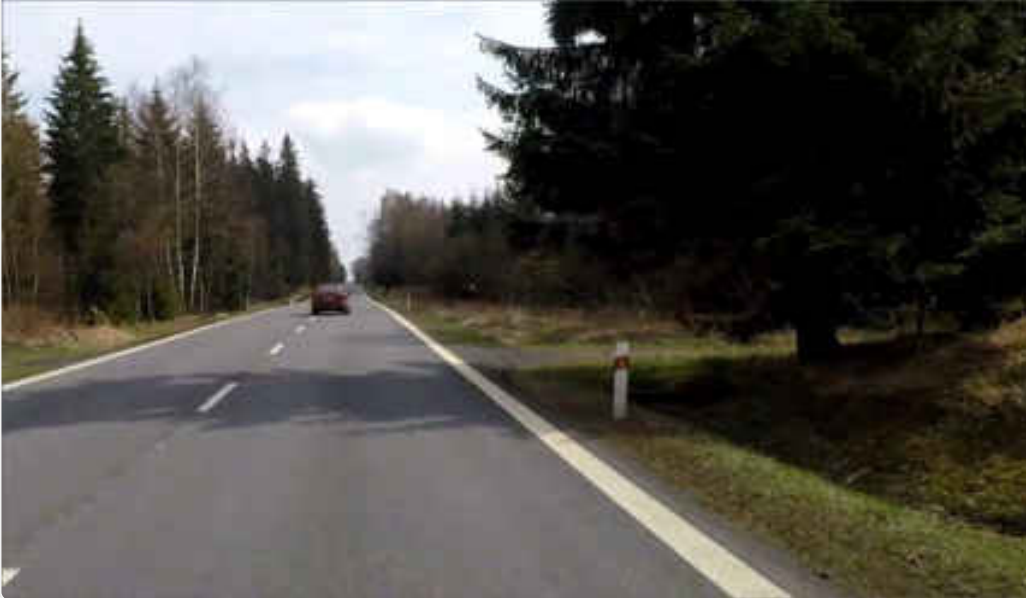
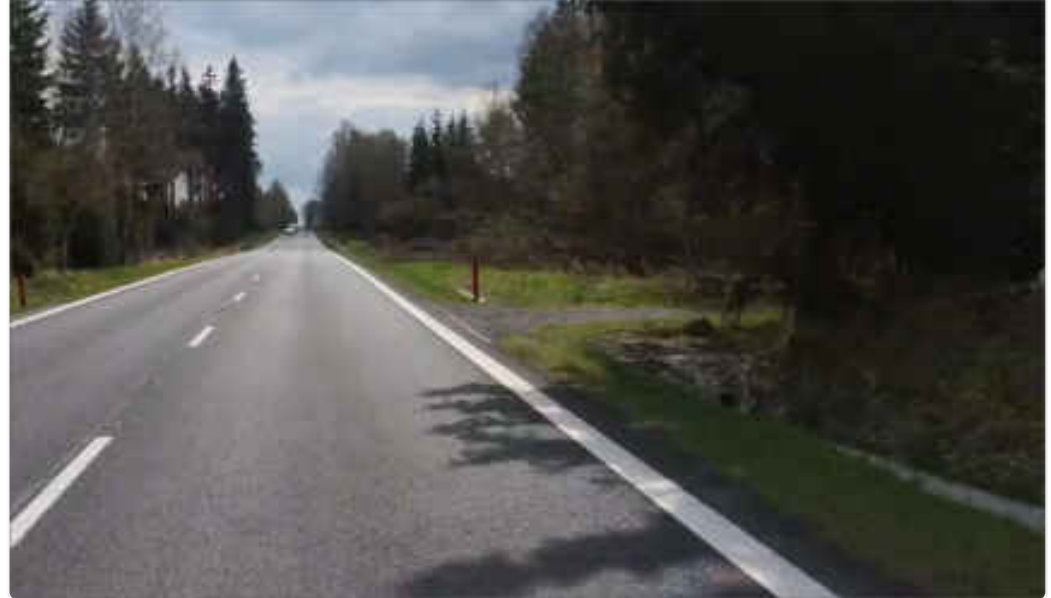
Bezpečnostní deficit Pevná překážka
Kategorie 2× - Tuhé čelo trubního propustku pod - sjezdem / samostatným sjezdem
Závažnost rizika Střední
Poznámka -

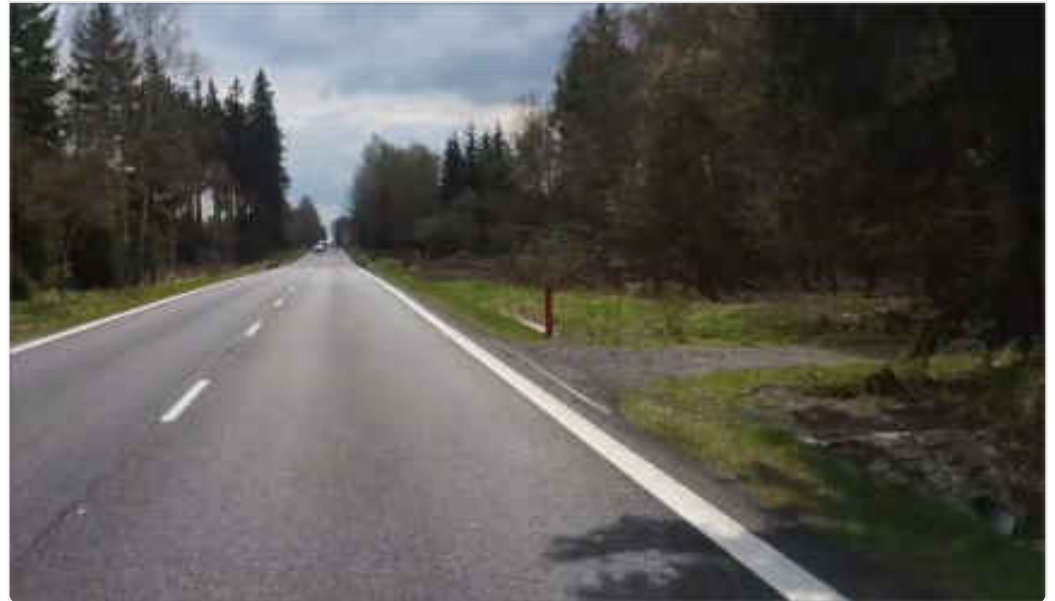
Bezpečnostní deficit Sjezd / samostatný sjezd / parkoviště
Kategorie 1x - Neadekvátní dopravní zařízení
Závažnost rizika **Nízká**
Poznámka Nevhodné umístění DZ Z 11g u nevýznamného sjezdu.

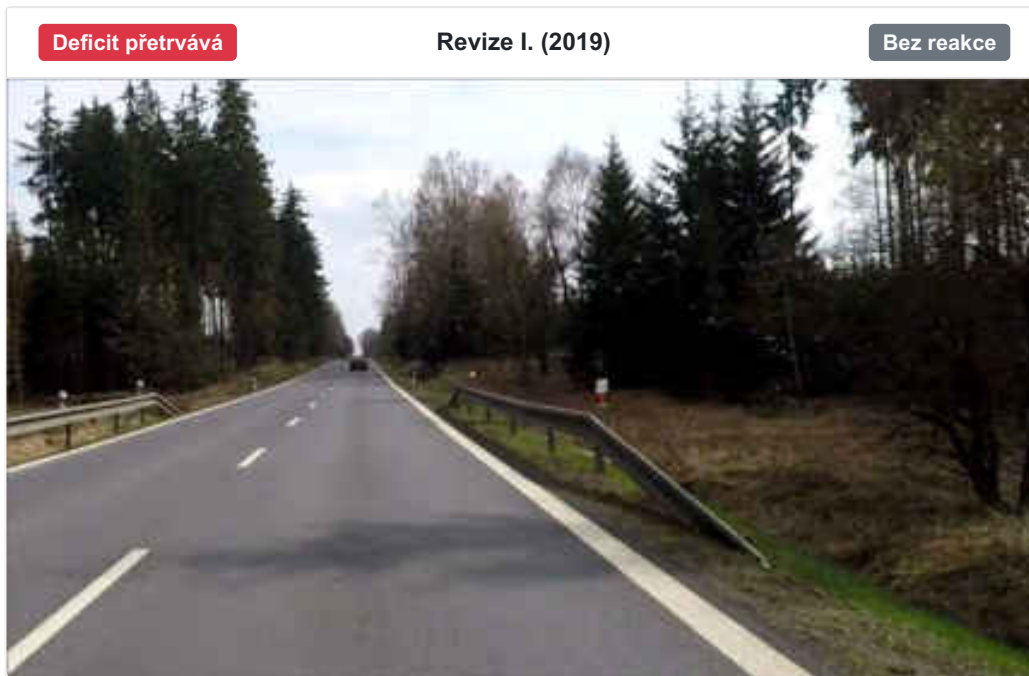
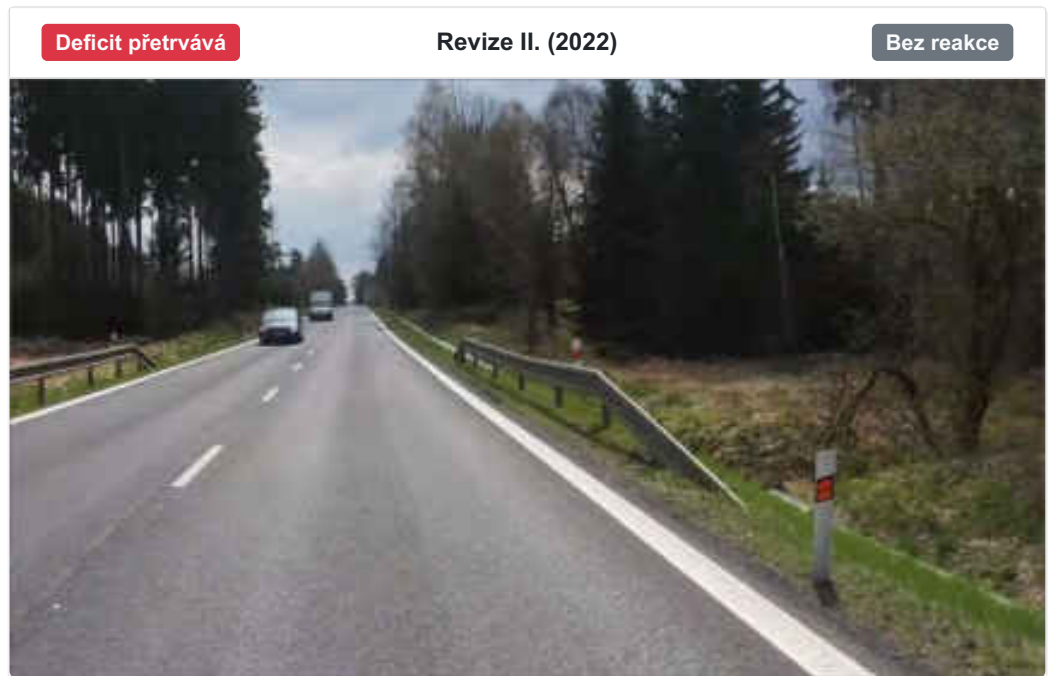
I/20 - Směr staničení | km 38,674 | Správa Karlovy Vary | 50,008366N, 13,036911E | ID 1017

Bezpečnostní deficit Zádržné zařízení
Kategorie 2× - Krátký výškový náběh svodidla
Závažnost rizika Střední
Poznámka Krátké výškové náběhy na obou koncích svodidla.

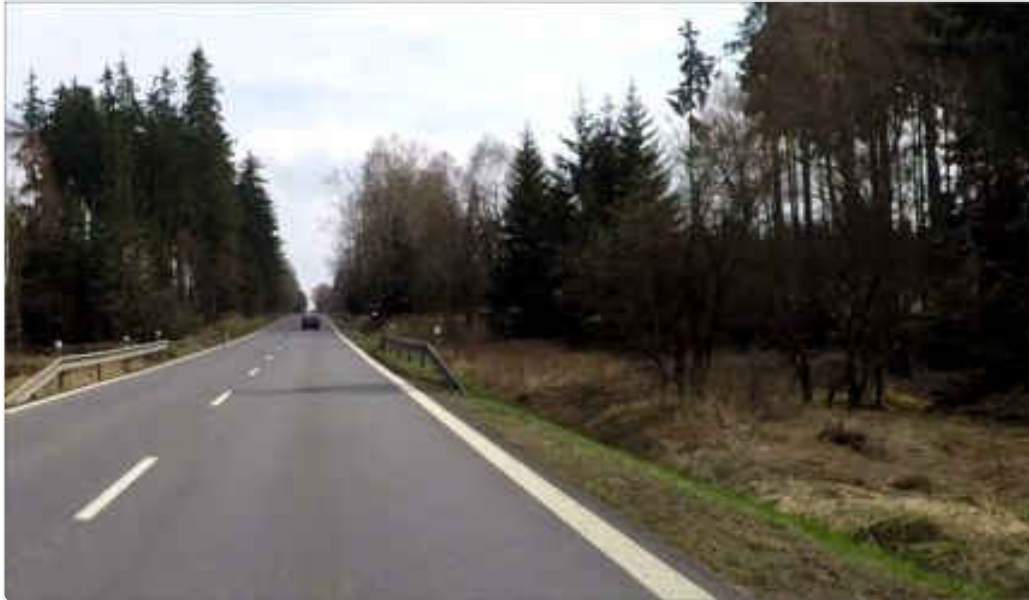
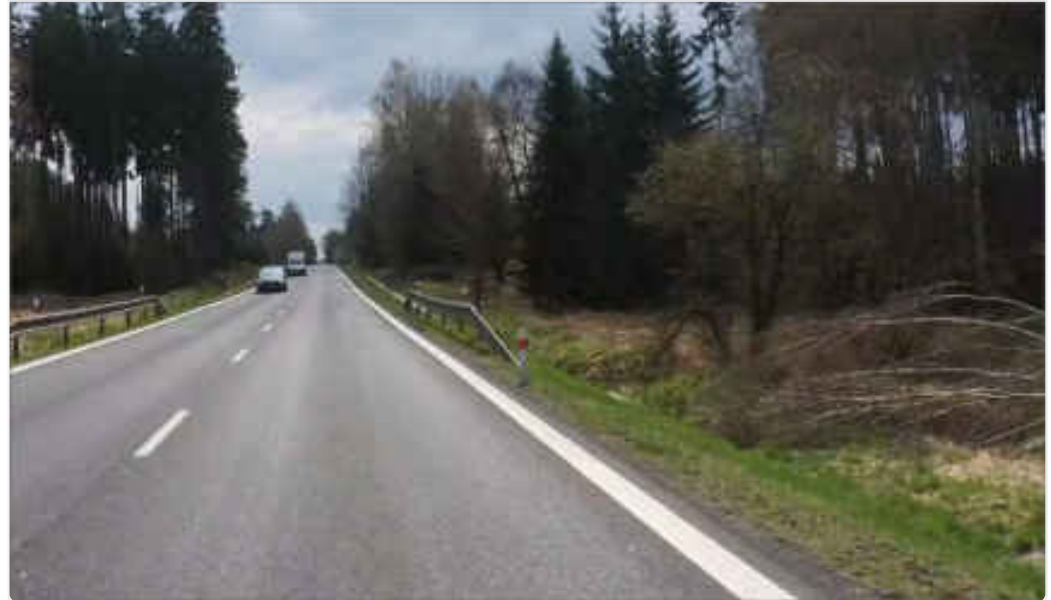
Bezpečnostní deficit Pevná překážka
Kategorie 1x - Strom
Závažnost rizika **Nizká**
Poznámka -

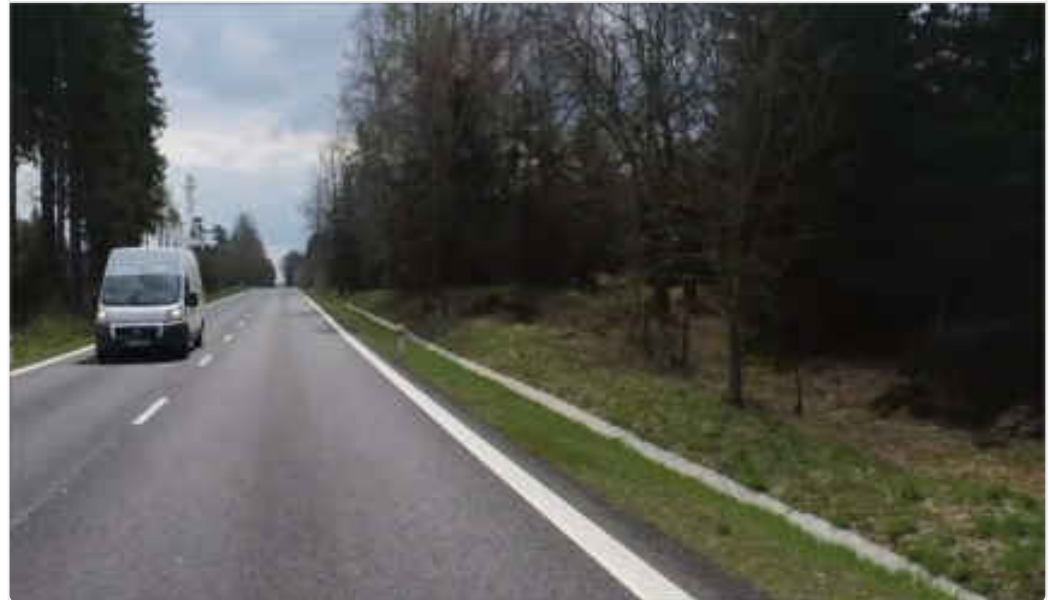
| Bezpečnostní deficit | Pevná překážka |
| Kategorie | <input checked="" type="checkbox"/> 1x - Betonový sloupek <input checked="" type="checkbox"/> 1x - Vzrostlá zeleň (průměr kmene do 0,1 m) |
| Poznámka | Vzrostlá zeleň nacházející se v blízkosti PK primárně představuje riziko do budoucna. |

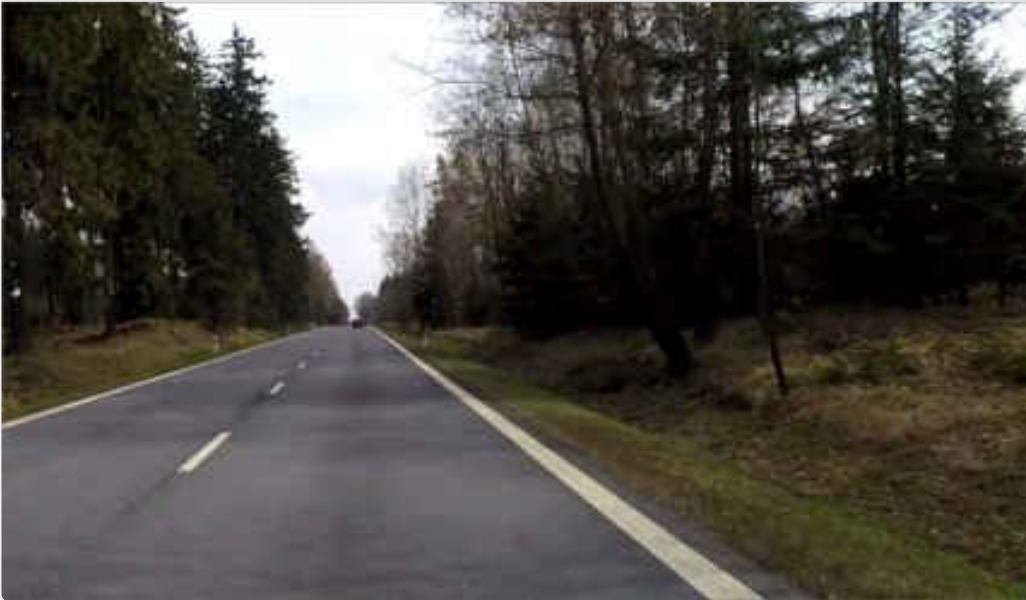
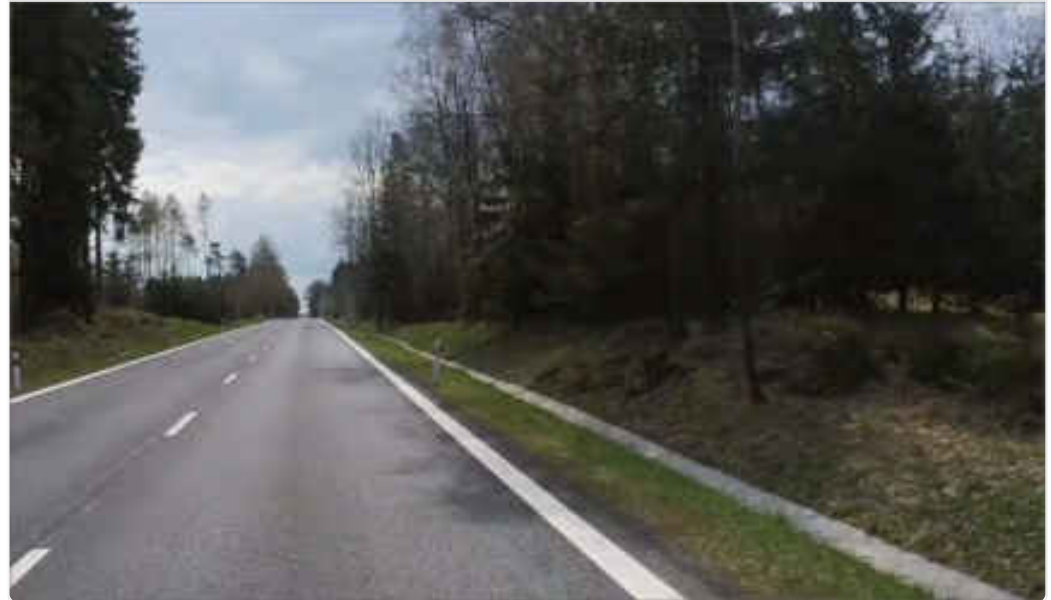
| Bezpečnostní deficit | Pevná překážka |
| Kategorie | <input checked="" type="checkbox"/> 1× - Strom <input checked="" type="checkbox"/> 1× - Vzrostlá zeleň (průměr kmene do 0,1 m) |
| Poznámka | Strom, vzrostlá zeleň se nachází na vnější straně příkopu. Vzrostlá zeleň nacházející se v blízkosti PK primárně představuje riziko do budoucna. |

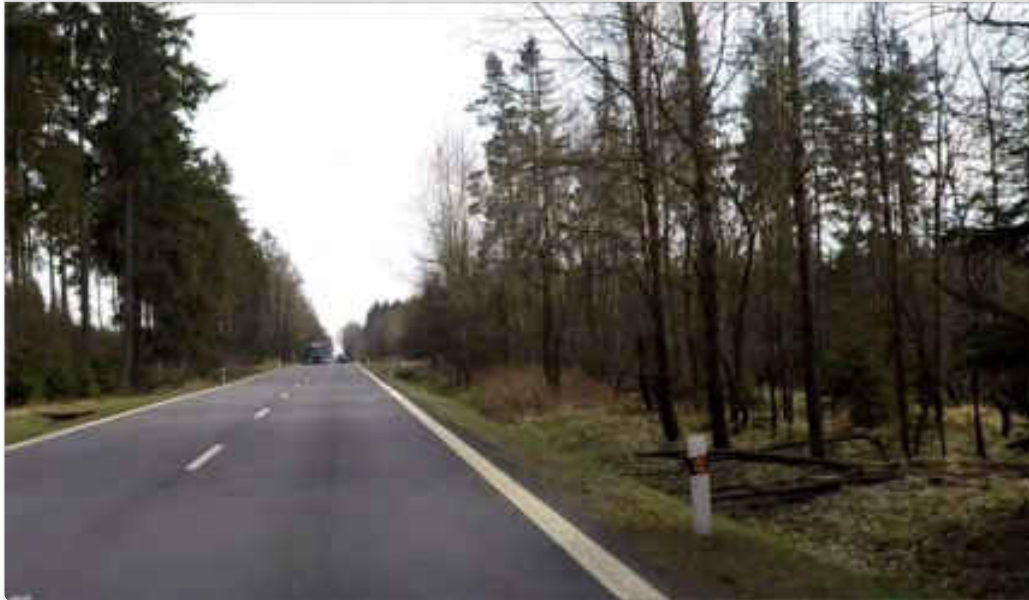
Bezpečnostní deficit Pevná překážka
Kategorie ☞ 65 m - Stromy, vzrostlá zeleň
Závažnost rizika Střední
Poznámka -

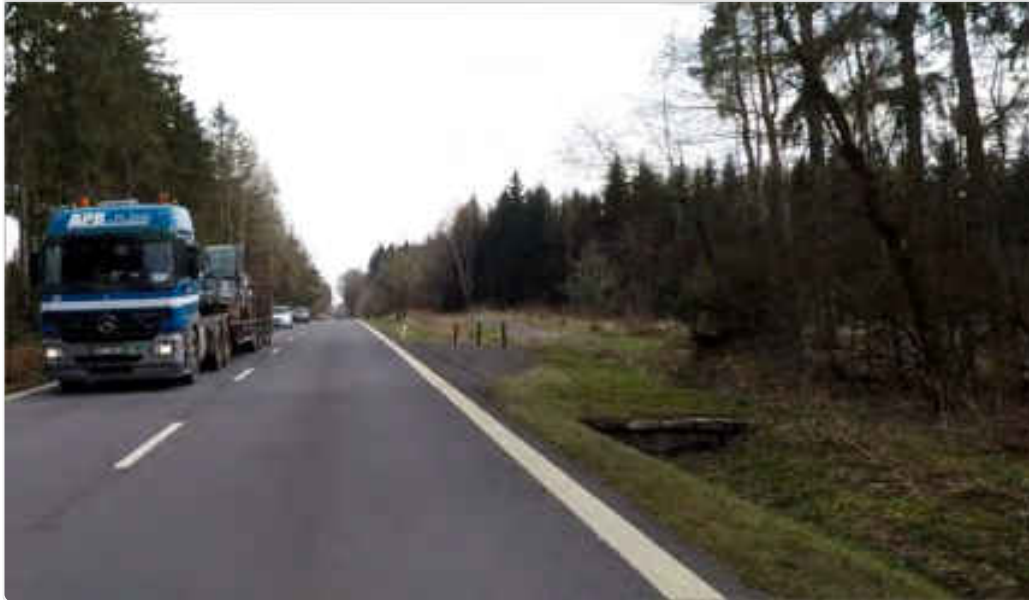
Bezpečnostní deficit Pevná překážka
Kategorie 2× - Tuhé čelo trubního propustku pod - sjezdem / samostatným sjezdem
Závažnost rizika **Vysoká**
Poznámka -

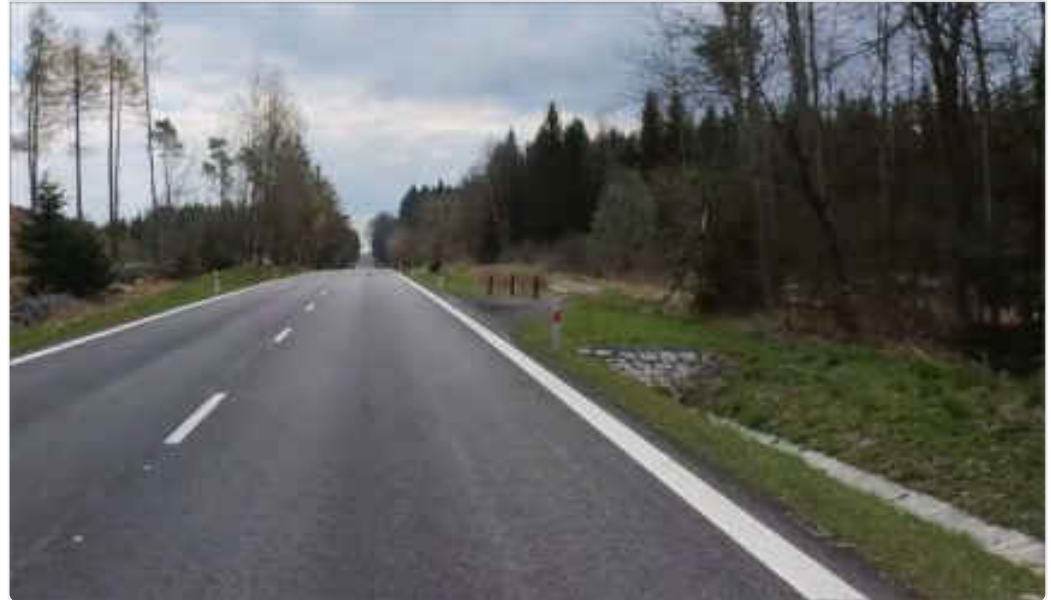
Bezpečnostní deficit Pevná překážka
Kategorie 0× - Tuhé čelo trubního propustku pod - sjezdem / samostatným sjezdem
Závažnost rizika **Vysoká**
Poznámka -

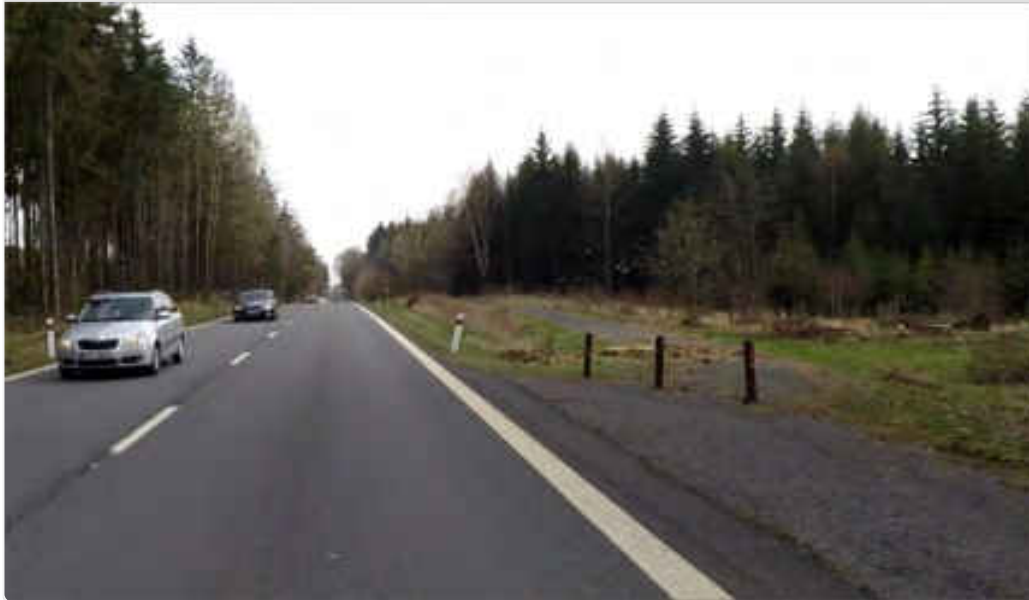
Bezpečnostní deficit Pevná překážka
Kategorie 3× - Jiné
Závažnost rizika **Střední**
Poznámka Ocelové sloupky tvoří pevnou překážku.

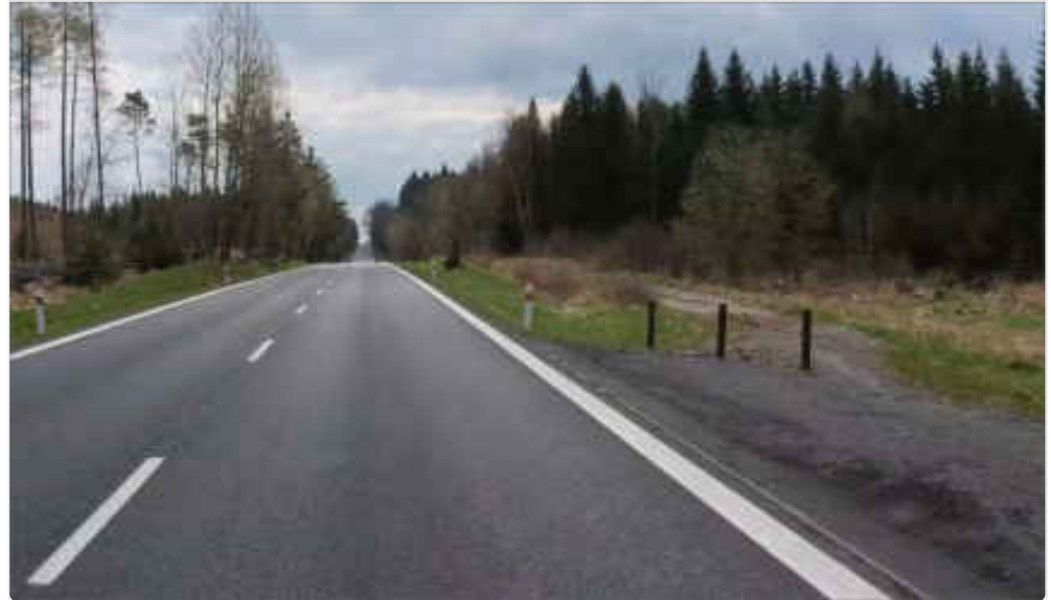
Bezpečnostní deficit Pevná překážka
Kategorie 3× - Jiné
Závažnost rizika **Střední**
Poznámka Ocelové sloupky tvoří pevnou překážku.

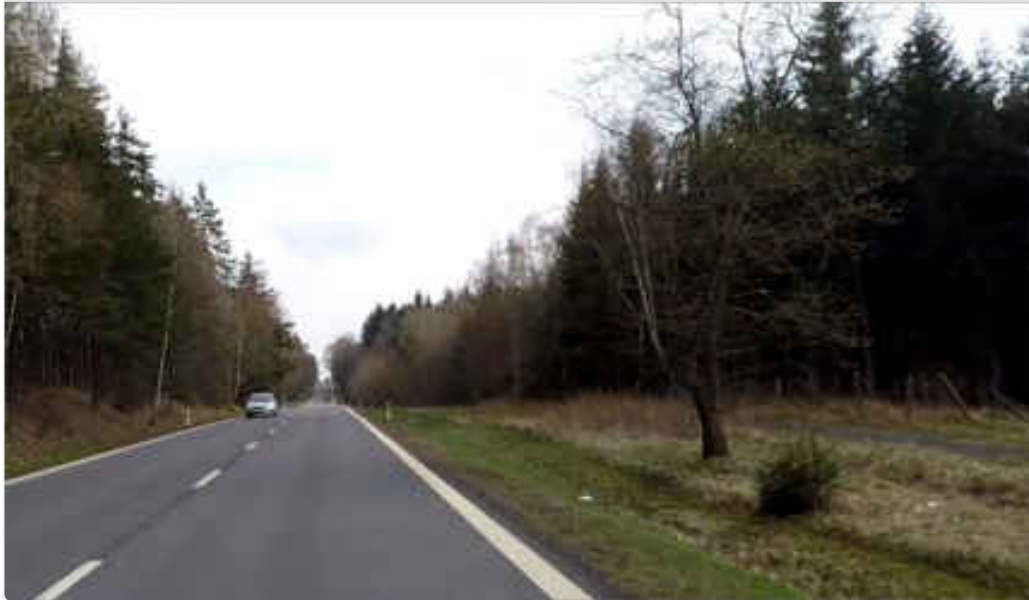
| Bezpečnostní deficit | Pevná překážka |
| Kategorie | <input checked="" type="checkbox"/> 1× - Strom <input checked="" type="checkbox"/> 1× - Vzrostlá zeleň (průměr kmene do 0,1 m) |
| Poznámka | Vzrostlá zeleň nacházející se v blízkosti PK primárně představuje riziko do budoucna. |

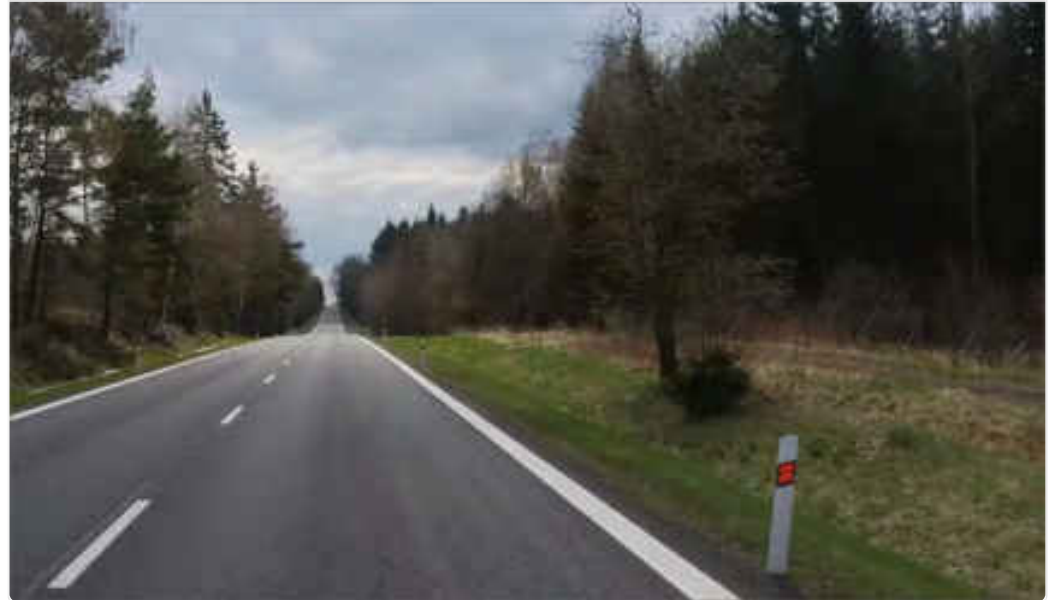
| Bezpečnostní deficit | Pevná překážka |
| Kategorie | <input checked="" type="checkbox"/> 1× - Strom <input checked="" type="checkbox"/> 1× - Vzrostlá zeleň (průměr kmene do 0,1 m) |
| Poznámka | Vzrostlá zeleň nacházející se v blízkosti PK primárně představuje riziko do budoucna. |

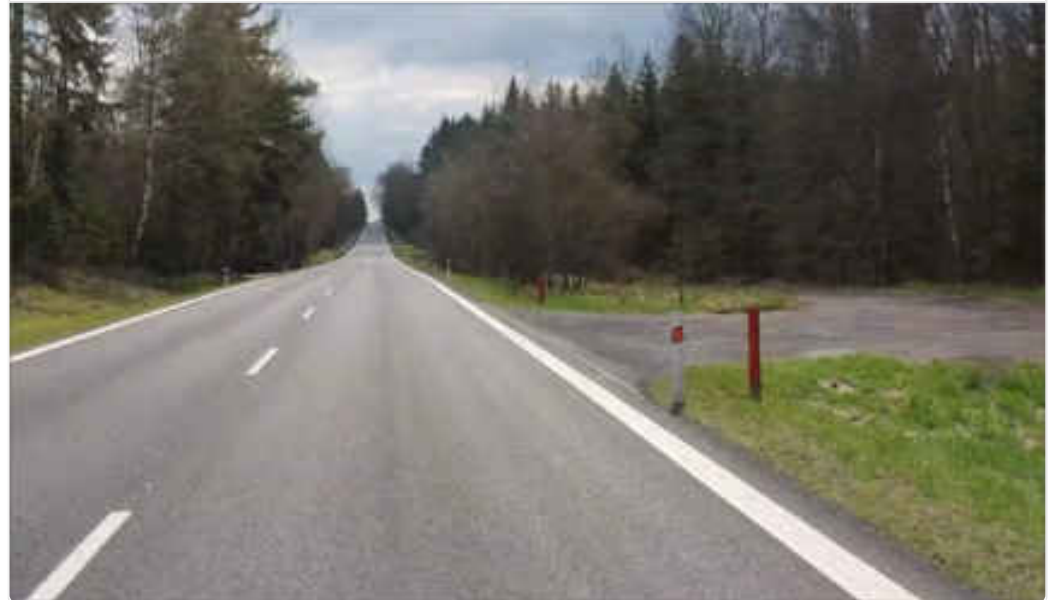
| Bezpečnostní deficit | Sjezd / samostatný sjezd / parkoviště |

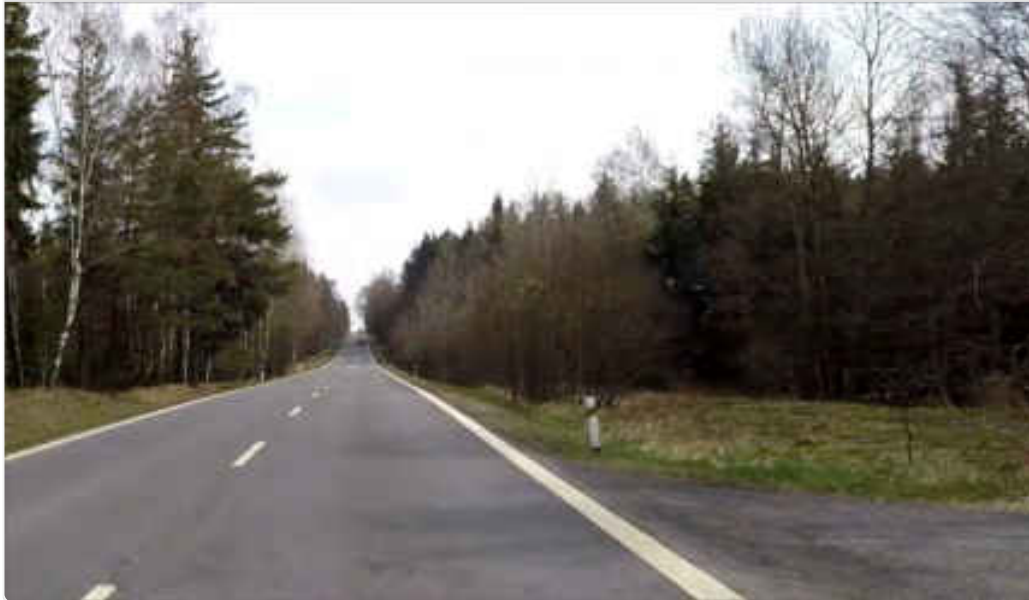
| Bezpečnostní deficit | Pevná překážka |
| Kategorie | ☞ 200 m - Vzrostlá zeleň (průměr kmene do 0,1 m) |
| Poznámka | Vzrostlá zeleň nacházející se v blízkosti PK primárně představuje riziko do budoucna. |

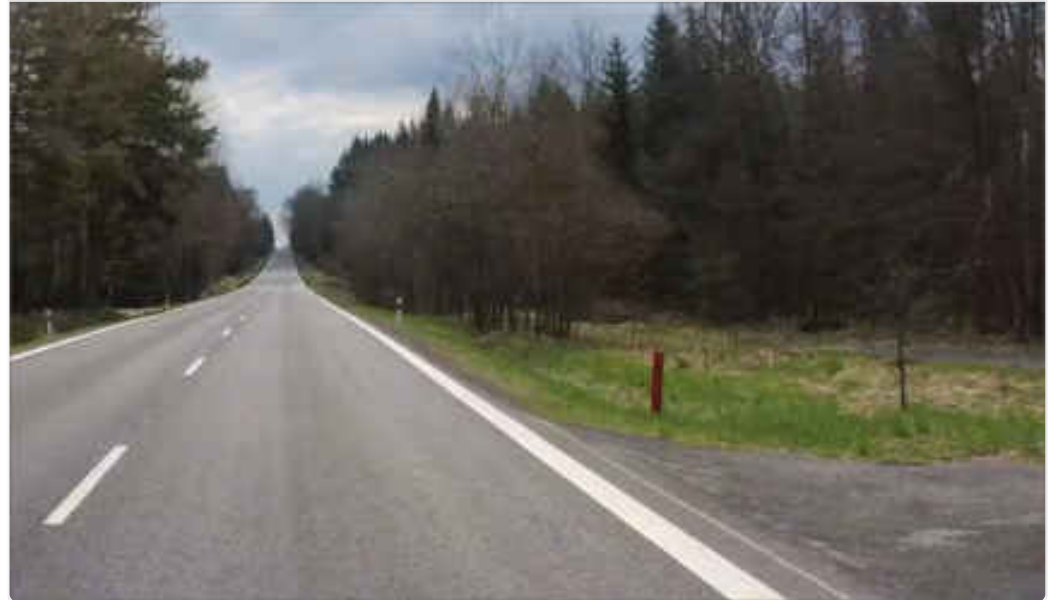
| Bezpečnostní deficit | Pevná překážka |
| Kategorie | ☞ 200 m - Vzrostlá zeleň (průměr kmene do 0,1 m) |
| Poznámka | Vzrostlá zeleň nacházející se v blízkosti PK primárně představuje riziko do budoucna. |

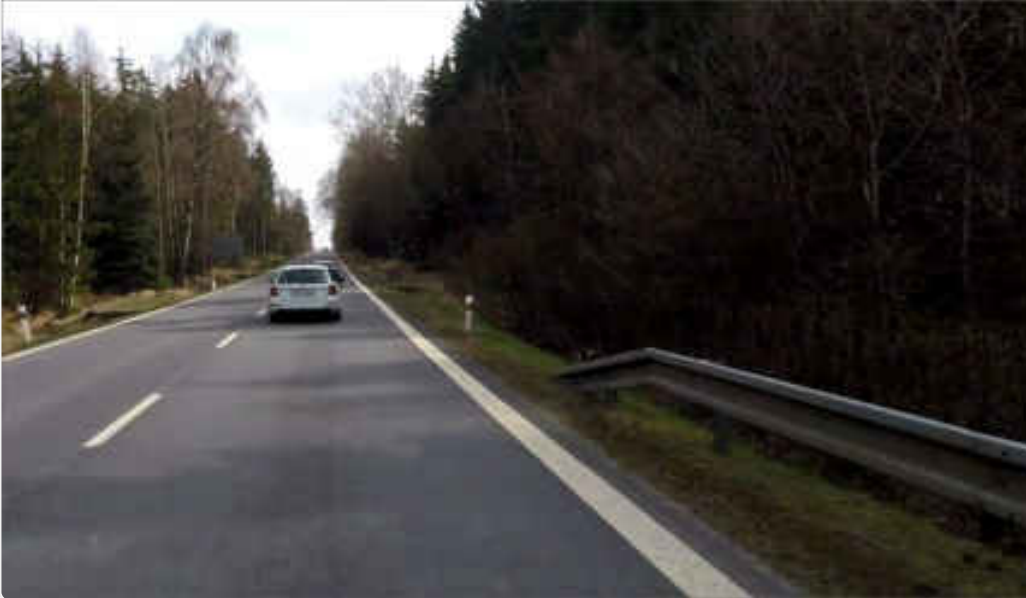
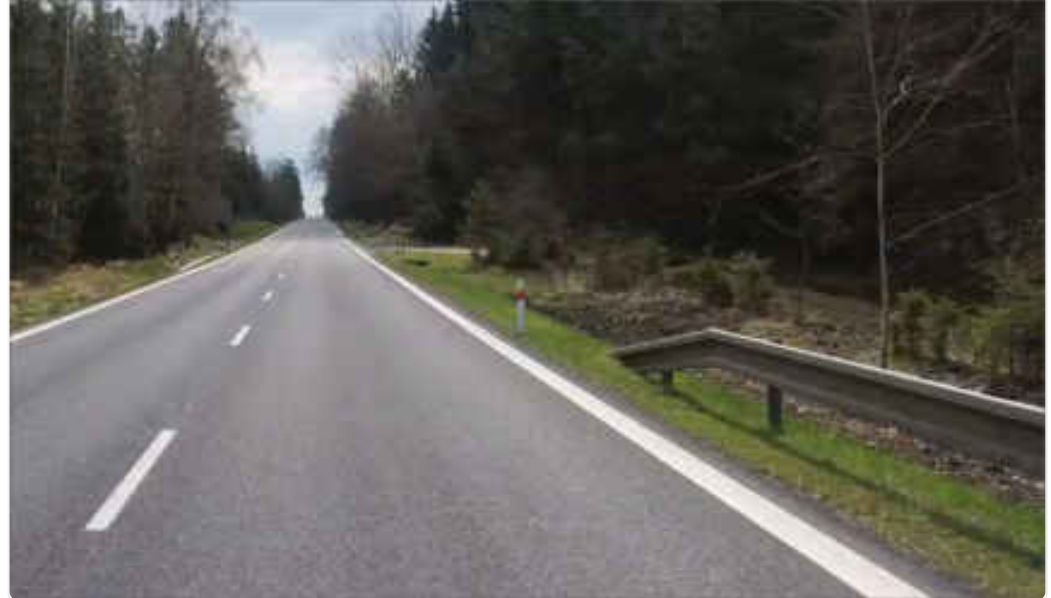
Bezpečnostní deficit Zadržné zařízení
Kategorie 1× - Krátký výškový náběh svodidla
Závažnost rizika Nizká
Poznámka Krátký výškový náběh rizikový pro protisměr.

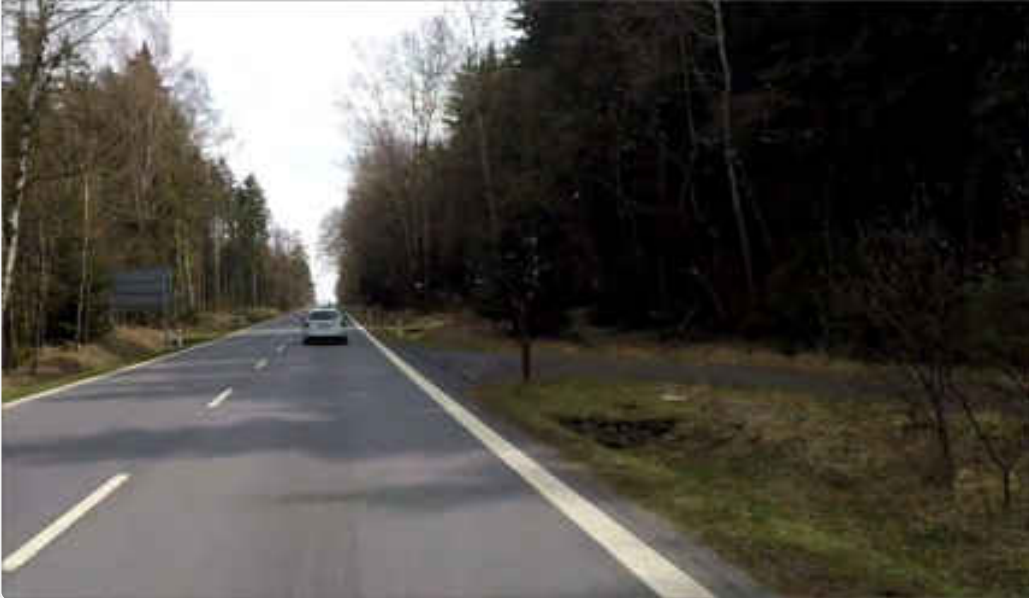
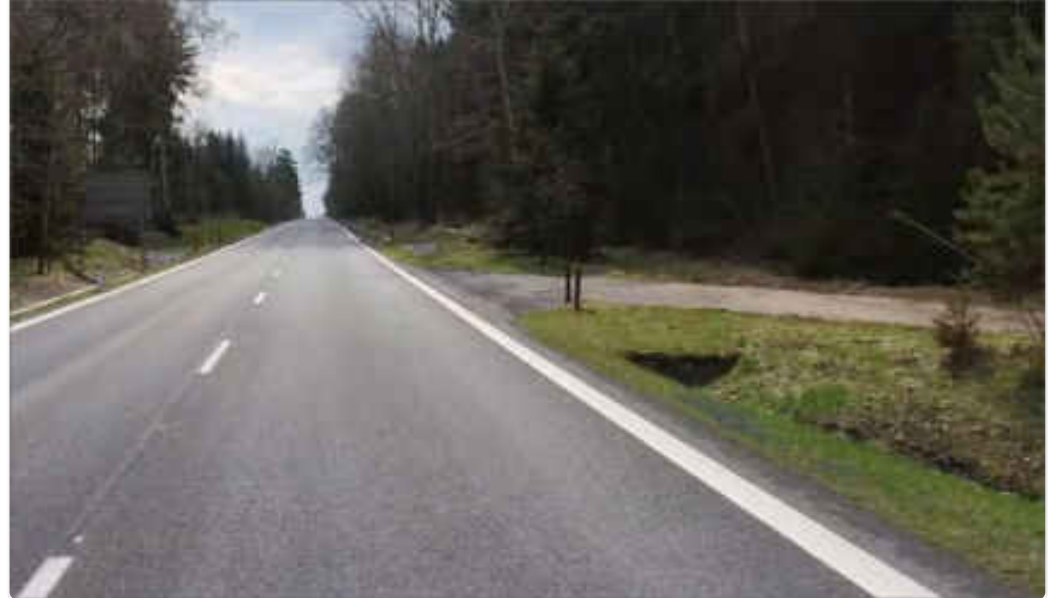
Bezpečnostní deficit Pevná překážka
Kategorie 2× - Tuhé čelo trubního propustku pod - sjezdem / samostatným sjezdem
Závažnost rizika **Vysoká**
Poznámka -

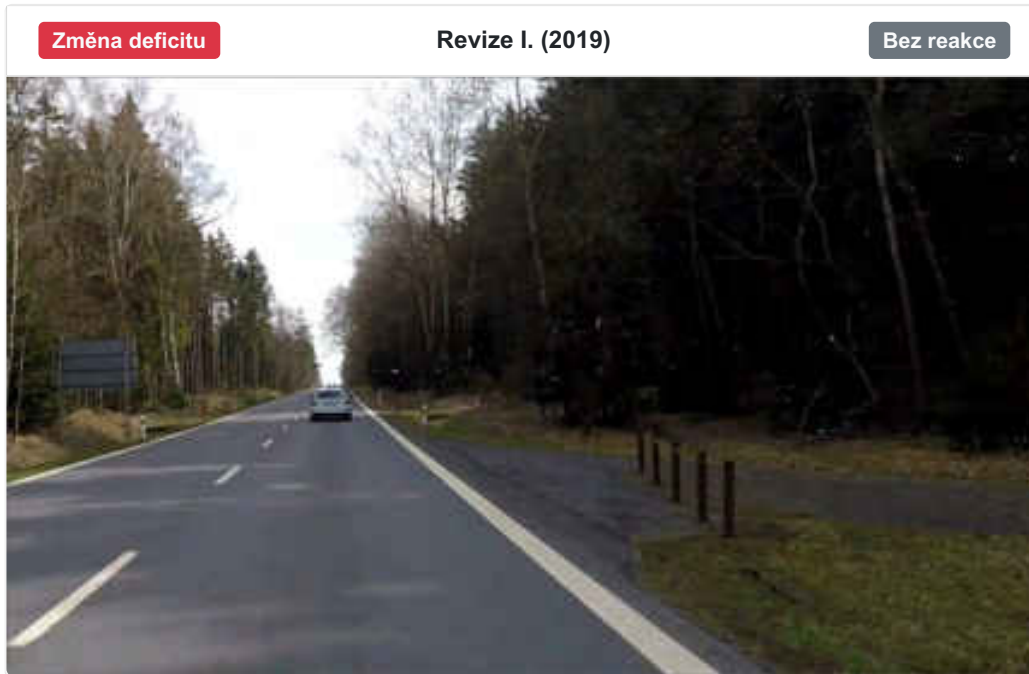
I/20 - Směr staničení | km 39,226 | Správa Karlovy Vary | 50,004829N, 13,042153E | ID 1028

| Bezpečnostní deficit | Pevná překážka |

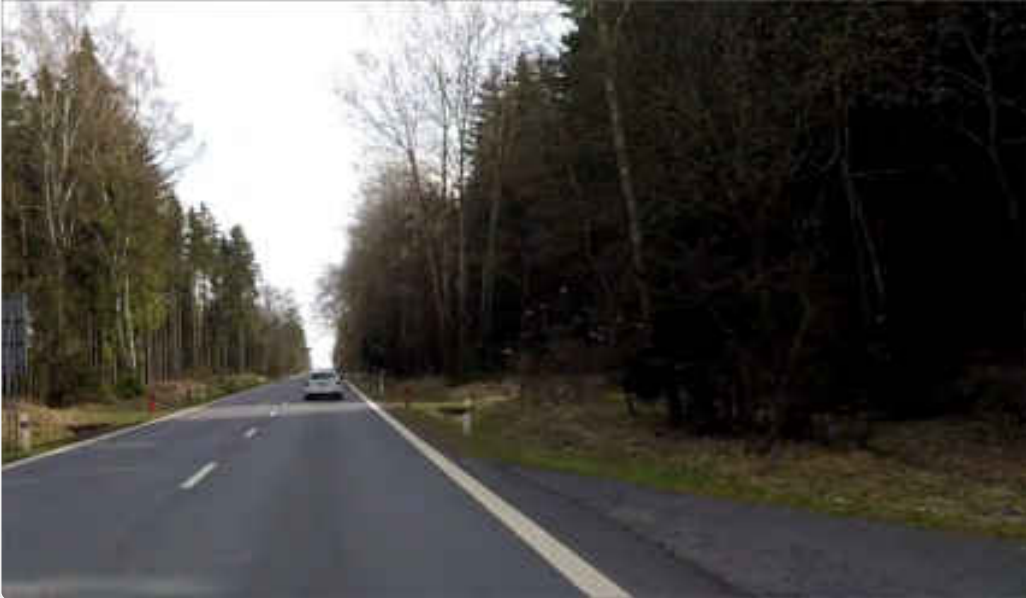
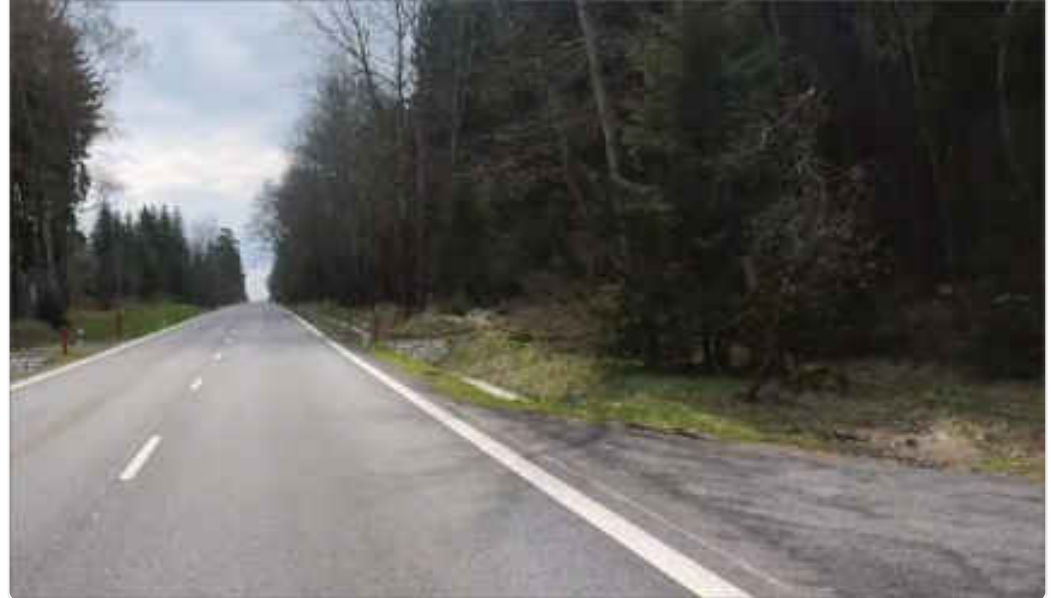
Bezpečnostní deficit Pevná překážka
Kategorie ☞ 15 m - Stromy, vzrostlá zeleň
Závažnost rizika Střední
Poznámka -

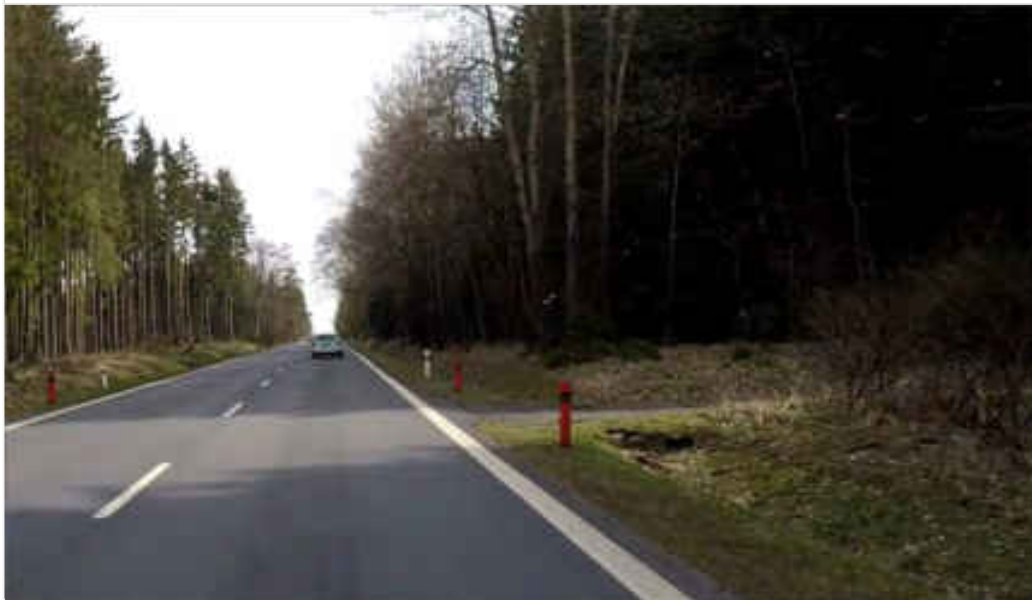
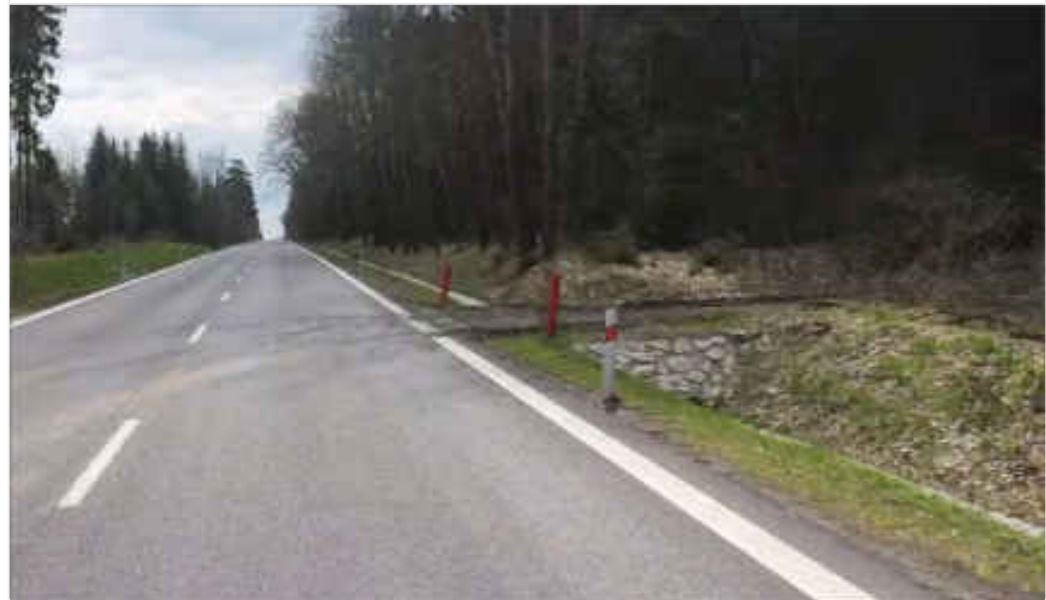
Bezpečnostní deficit Pevná překážka
Kategorie 2× - Polotuhé zemní těleso sjezdu / samostatného sjezdu
Závažnost rizika Střední
Poznámka -

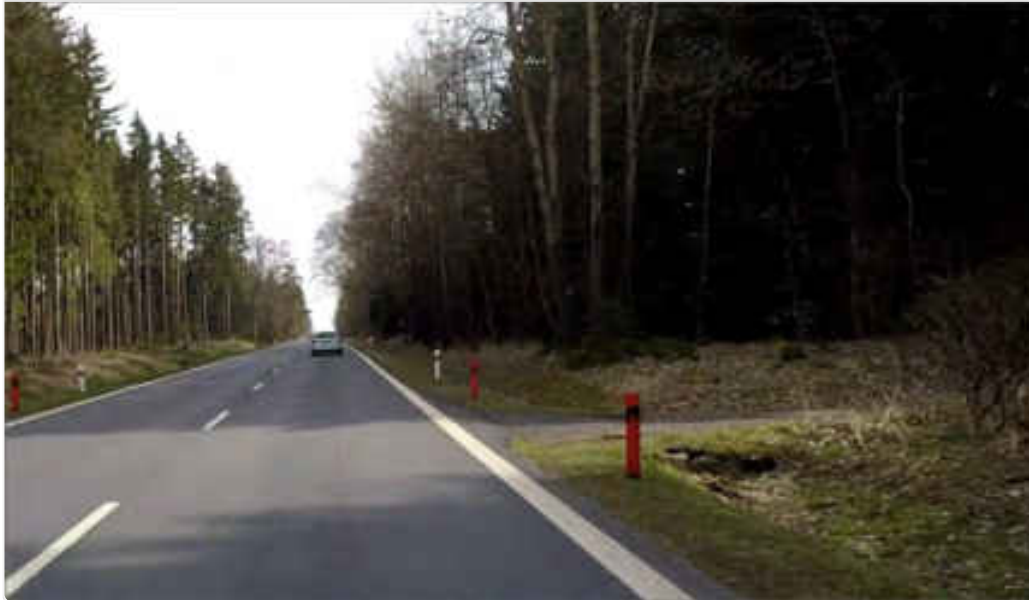
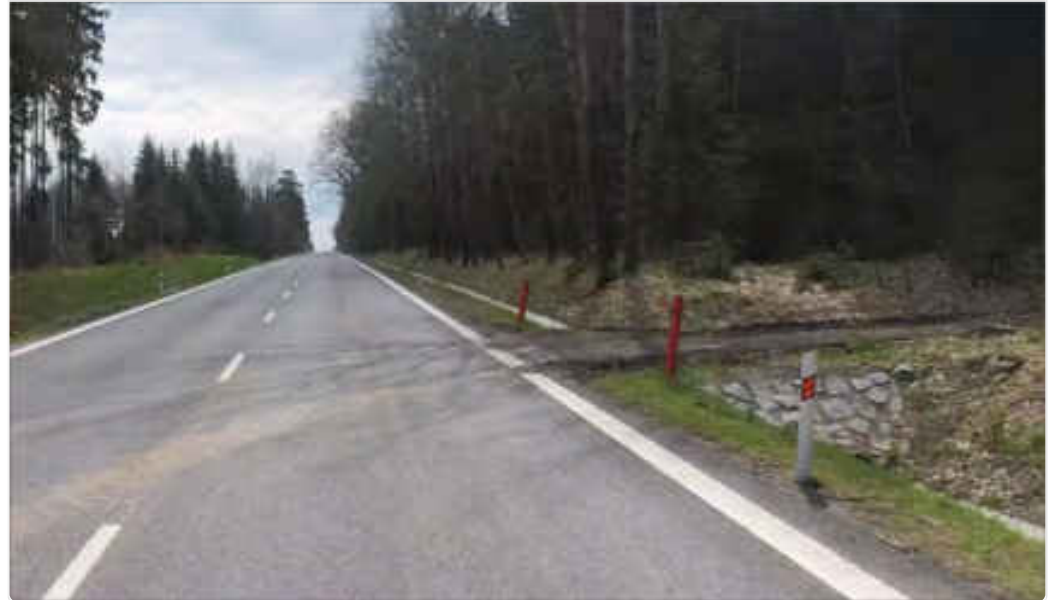
Bezpečnostní deficit Sjezd / samostatný sjezd / parkoviště
Kategorie 1× - Neadekvátní dopravní zařízení
Závažnost rizika Nizká
Poznámka Nevhodné umístění DZ Z 11c/d u nevýznamného sjezdu.

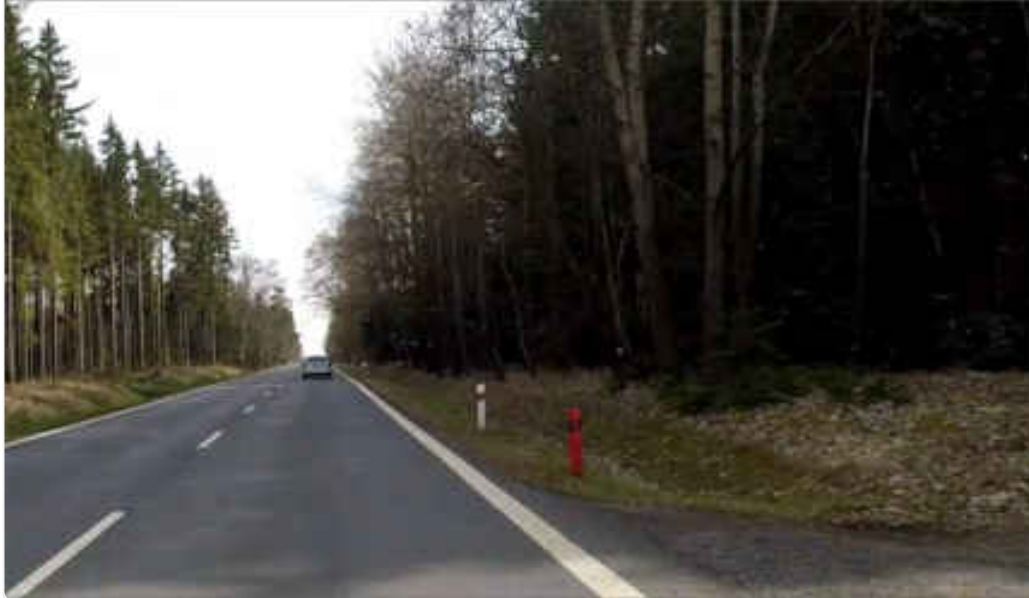
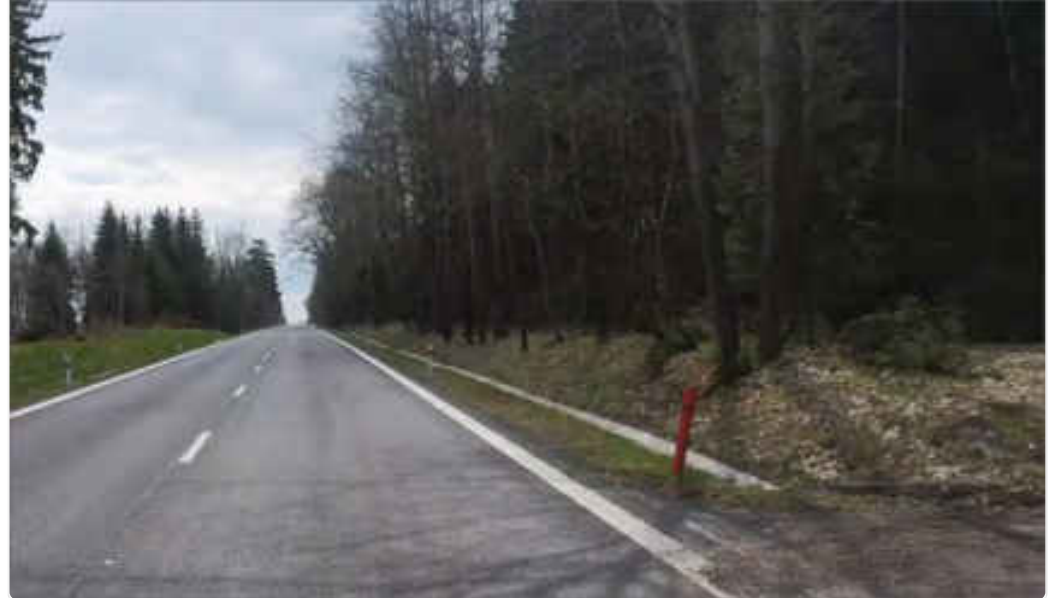
Bezpečnostní deficit Pevná překážka
Kategorie 170 m - Stromy, vzrostlá zeleň
Závažnost rizika Nizká
Poznámka Stromy, vzrostlá zeleň se nachází na vnější straně příkopu.
