PŘÍLOHA 2.2

**Vyhodnocení identifikovaných dopravně-bezpečnostních deficitů
v rámci první a druhé revizní BI PK z roku 2019 a 2022**

I/20

km 0,000 – 39,586

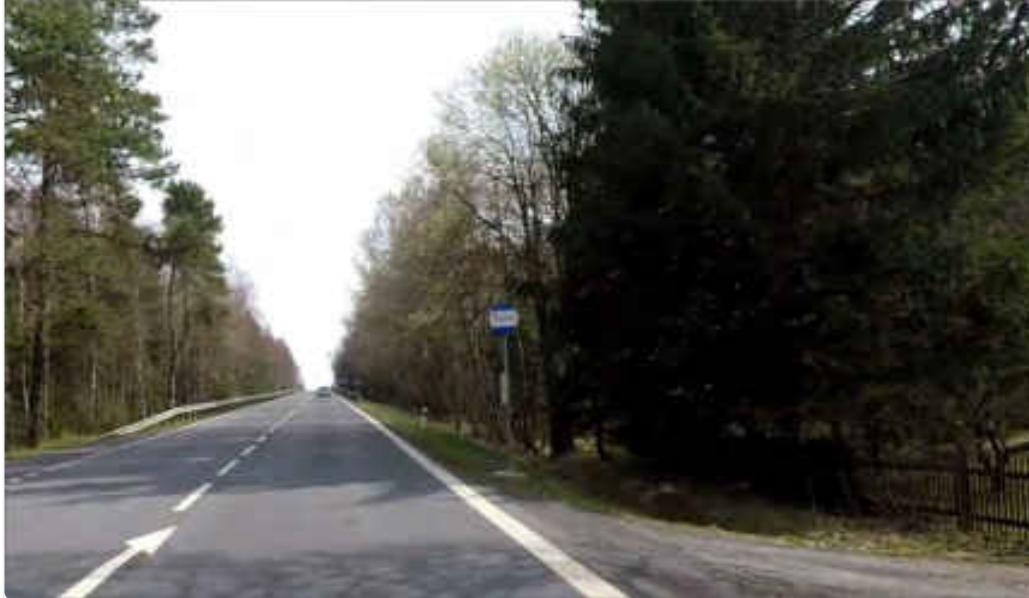
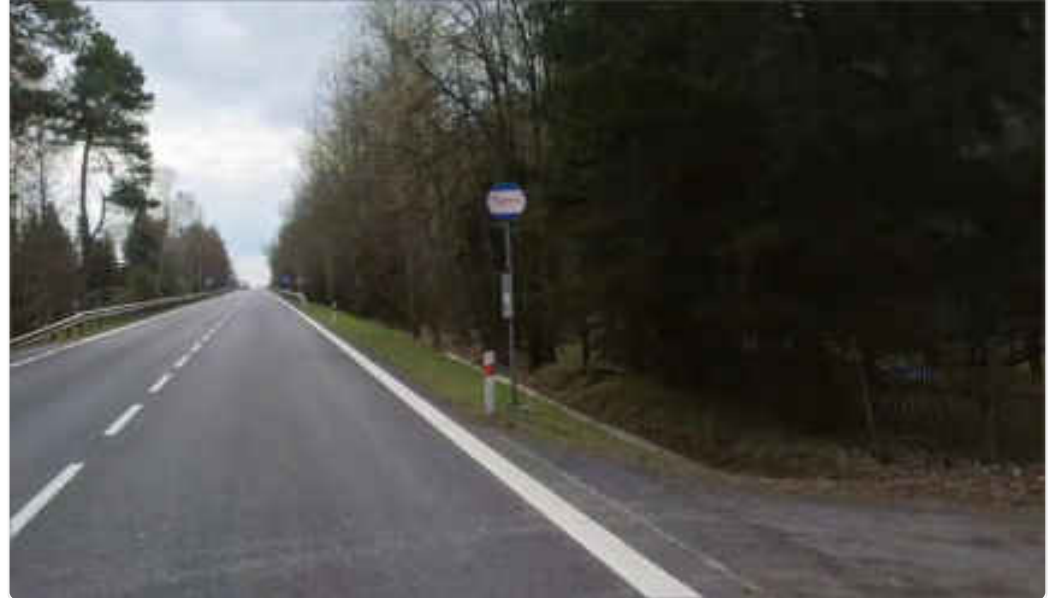
Bezpečnostní deficit Pevná překážka
Kategorie [→] 55 m - Stromy, vzrostlá zeleň
Závažnost rizika **Vysoká**
Poznámka Stromy, vzrostlá zeleň se nachází pod úrovní nivelety PK.

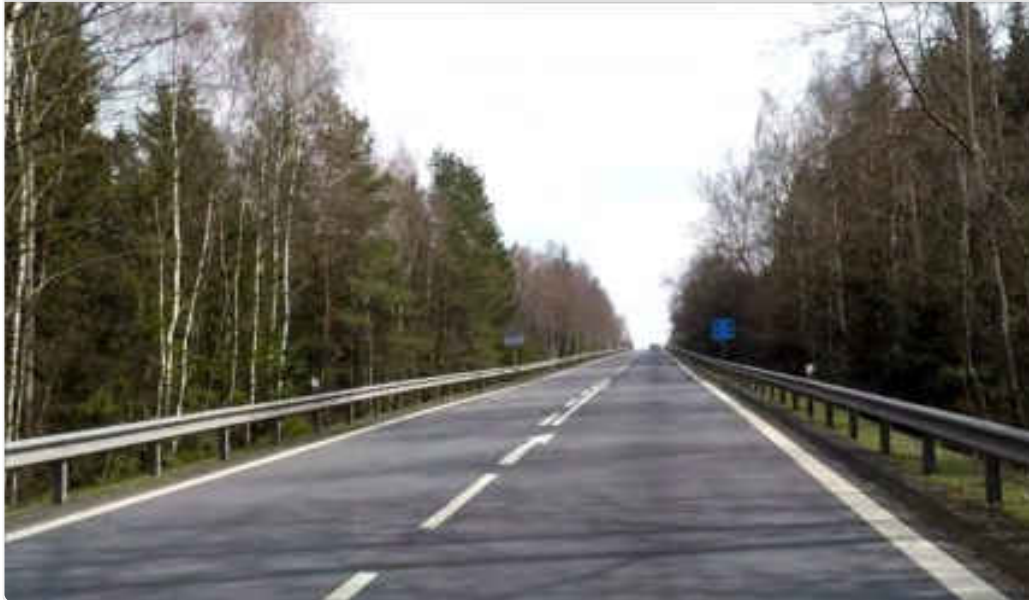
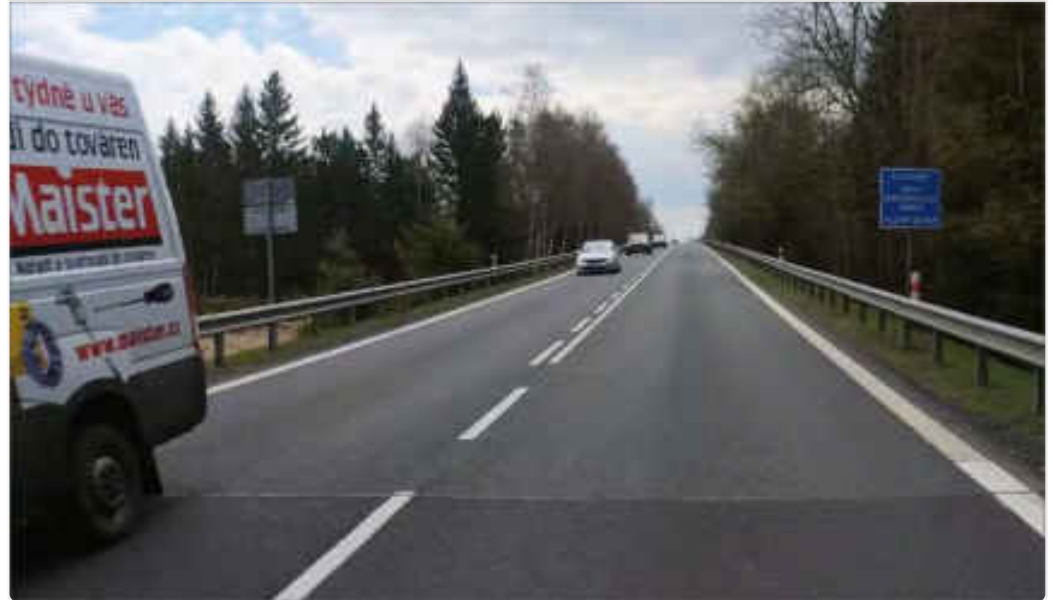
Bezpečnostní deficit Mezikřižovatkový úsek
Kategorie 1× - Absence SDZ nebo dopravního zařízení
Závažnost rizika Nizká
Poznámka Absence SDZ B 21a.

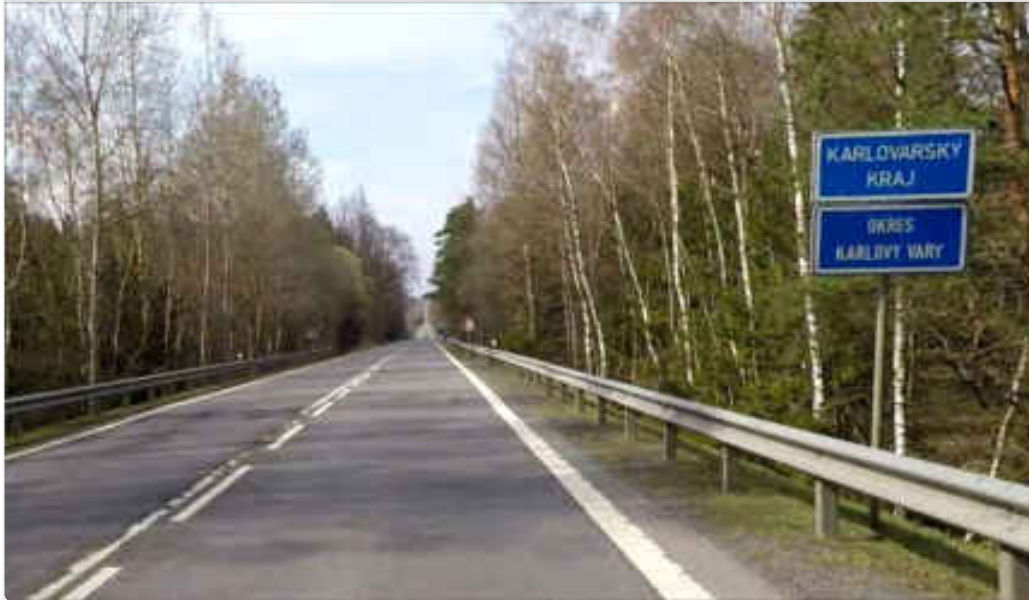
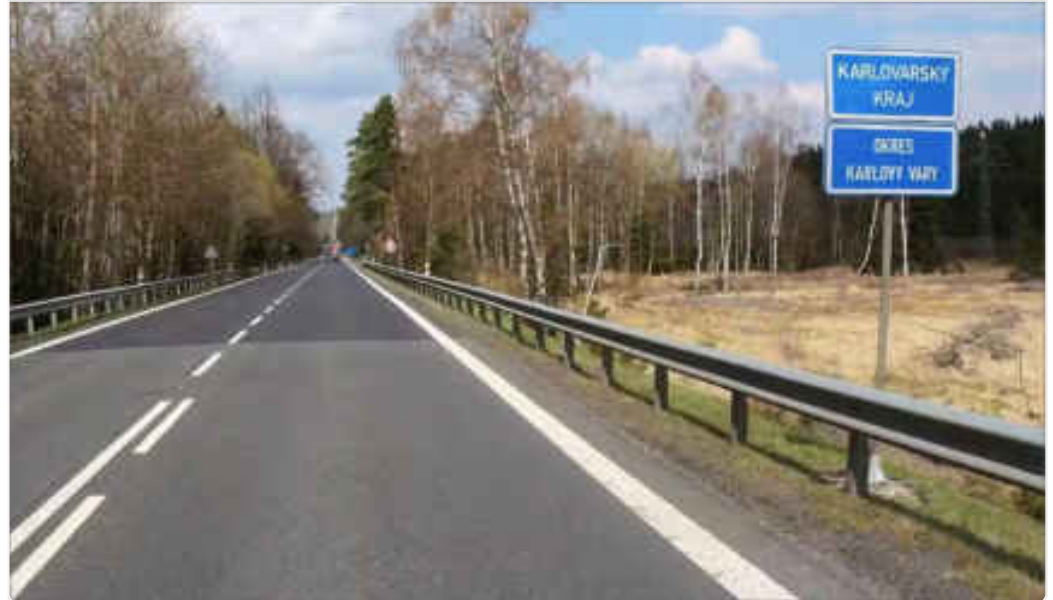
Bezpečnostní deficit Technický stav vozovky
Kategorie [→] 2450 m - Absence zpevněné krajnice
Závažnost rizika Střední
Poznámka -

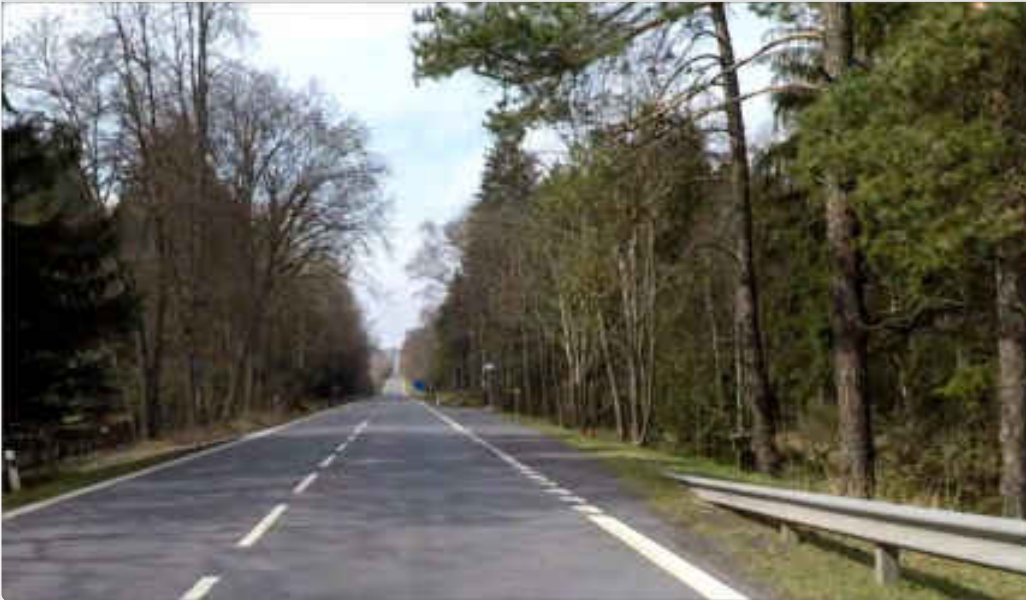
Bezpečnostní deficit Pevná překážka
Kategorie ☞ 55 m - Stromy, vzrostlá zeleň
Závažnost rizika Střední
Poznámka -

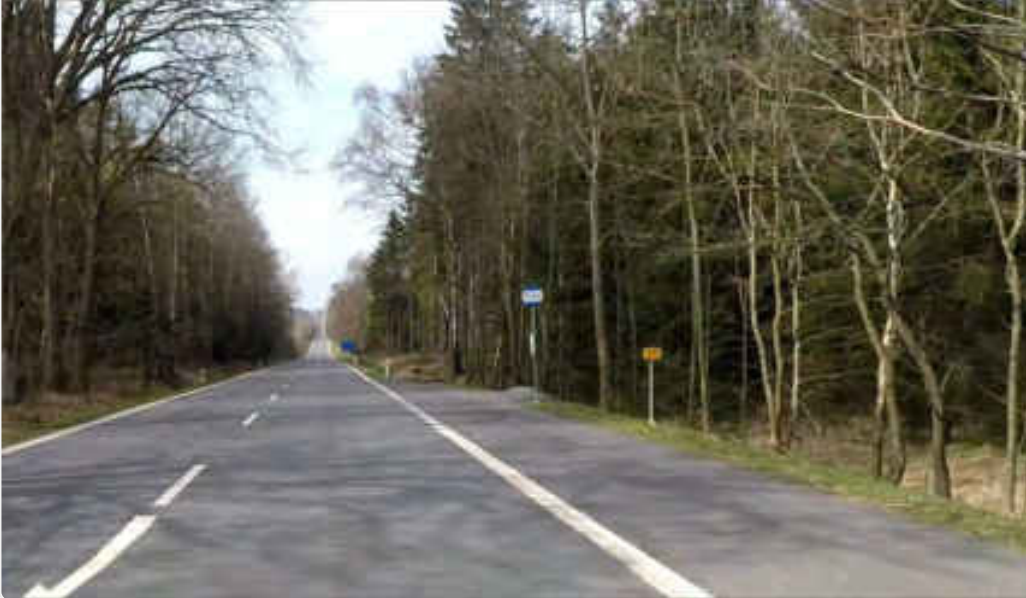
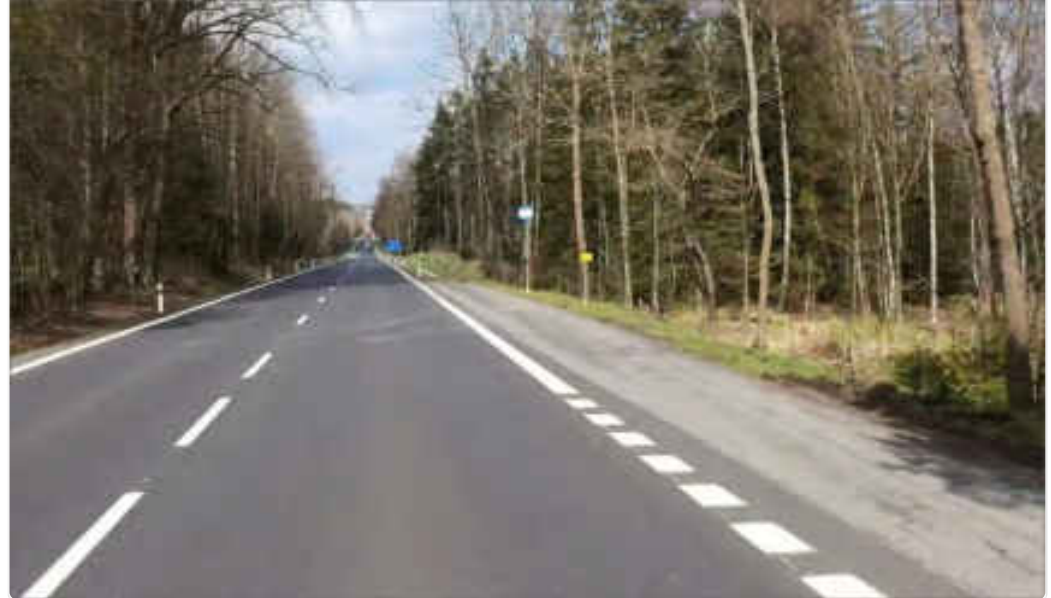
Bezpečnostní deficit Autobusová zastávka
Kategorie 1× - Absence nebo opotřebované VDZ
 1× - Neadekvátní podmínky pro pěší - krátká / neadekvátně provedená nástupní hrana a absence návaznosti na pěší infrastrukturu
Závažnost rizika **Střední**
Poznámka Absence VDZ V 11a, V 12a.

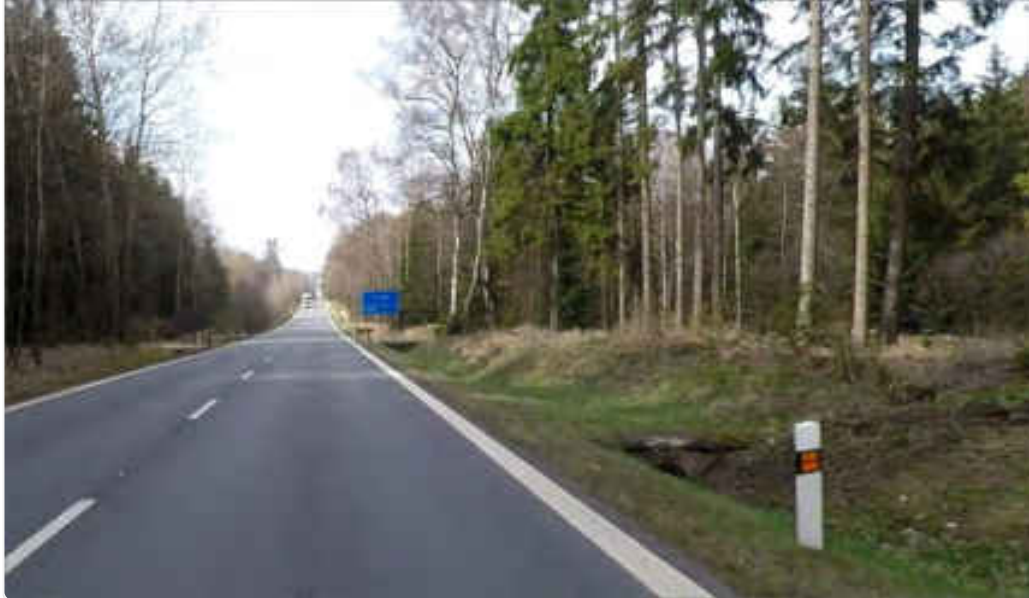
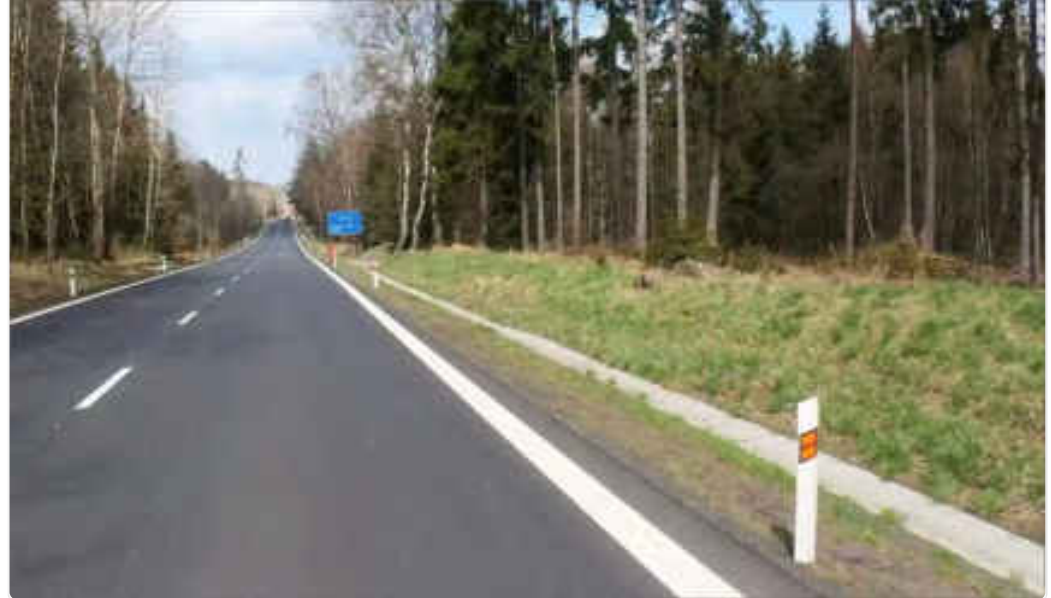
Bezpečnostní deficit Pevná překážka
Kategorie 2× - Tuhé čelo trubního propustku pod - sjezdem / samostatným sjezdem
Závažnost rizika **Vysoká**
Poznámka -

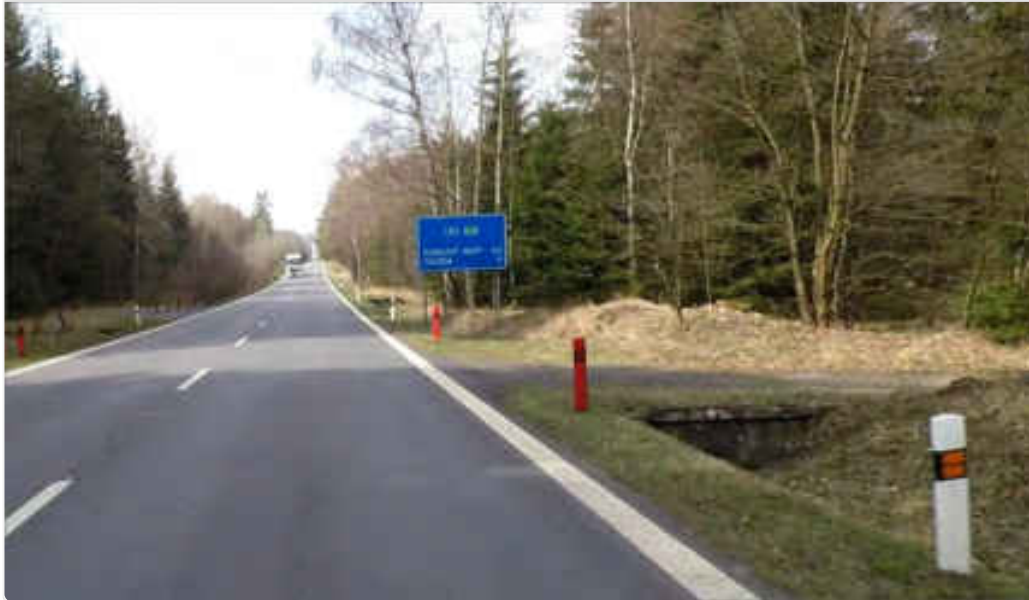
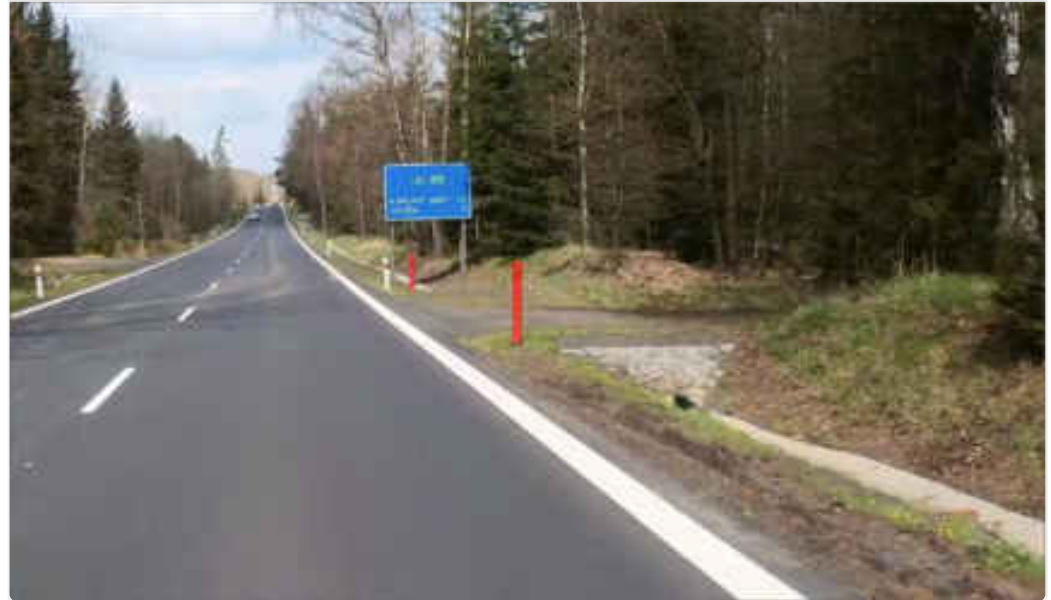
Bezpečnostní deficit Pevná překážka
Kategorie 2× - Tuhé čelo trubního propustku pod - sjezdem / samostatným sjezdem
Závažnost rizika **Vysoká**
Poznámka -

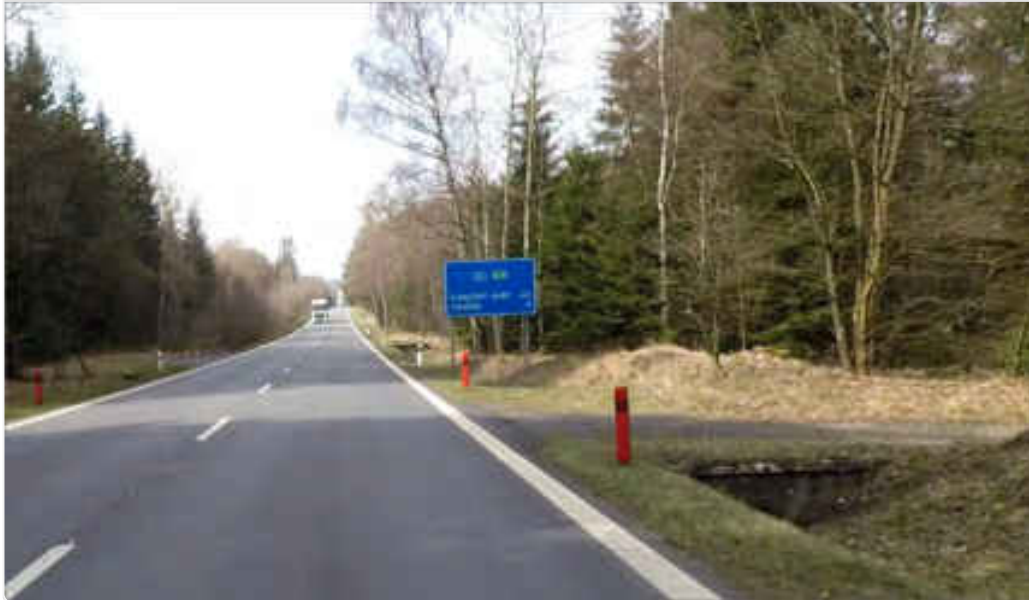
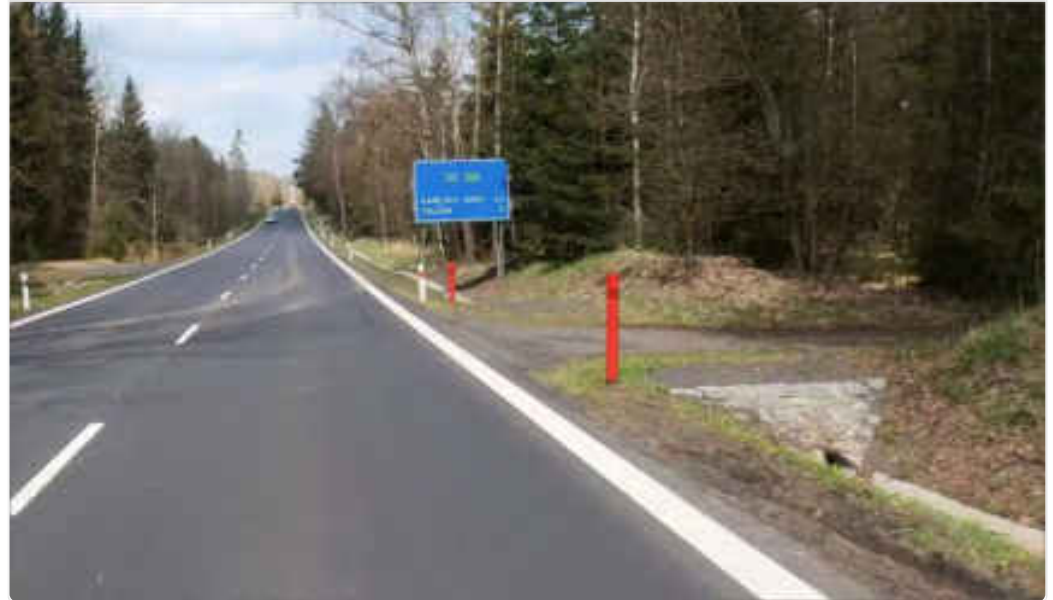
Bezpečnostní deficit Sjezd / samostatný sjezd / parkoviště
Kategorie 1× - Neadekvátní dopravní zařízení
Závažnost rizika Nizká
Poznámka Nevhodné umístění DZ Z 11c/d u nevýznamného sjezdu.

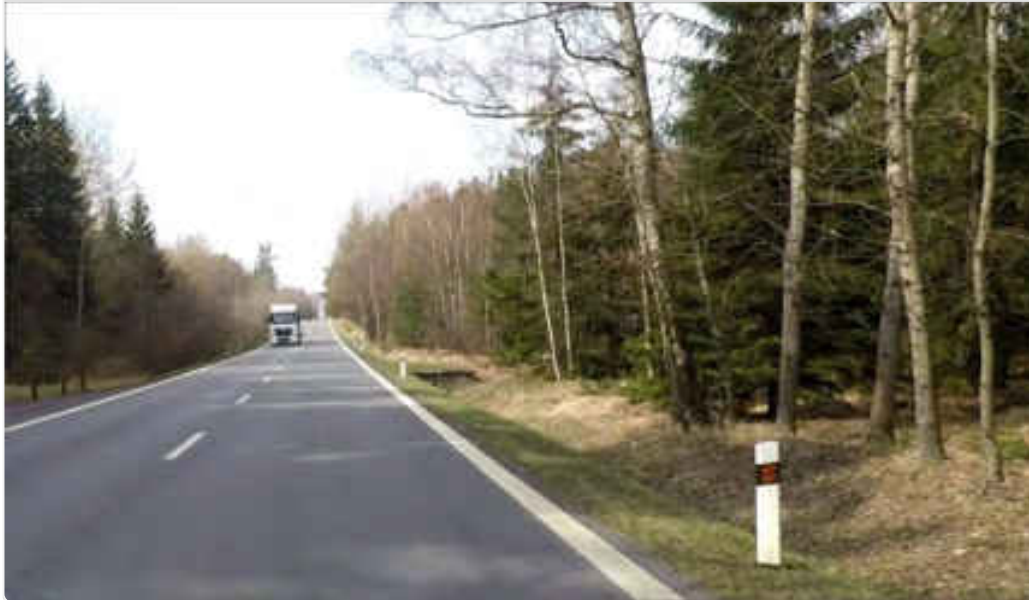
Bezpečnostní deficit Pevná překážka
Kategorie ☞ 60 m - Stromy, vzrostlá zeleň
Závažnost rizika Střední
Poznámka -

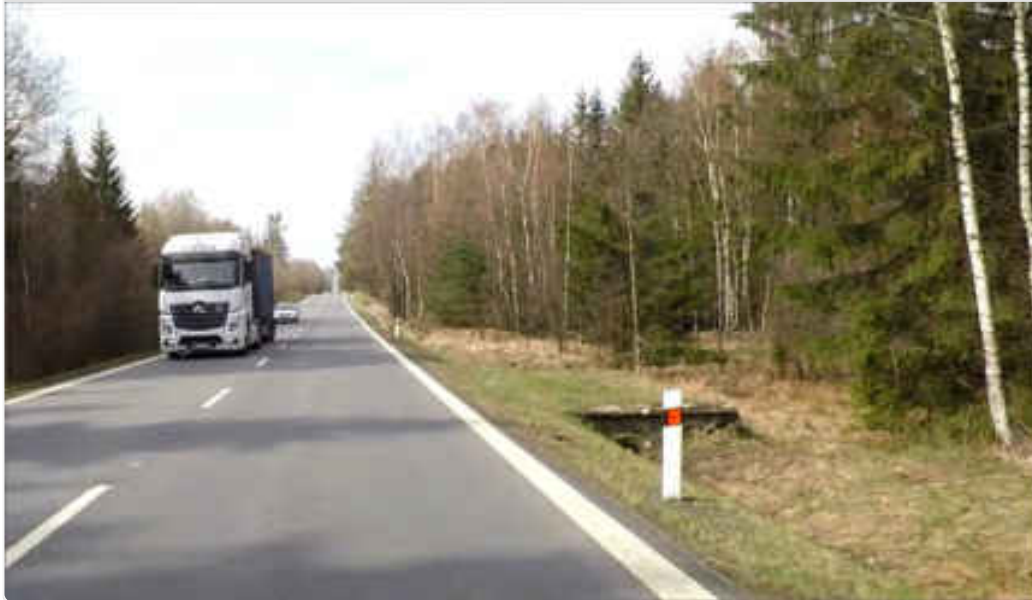
Bezpečnostní deficit Pevná překážka
Kategorie 2× - Tuhé čelo trubního propustku pod - sjezdem / samostatným sjezdem
Závažnost rizika **Vysoká**
Poznámka -

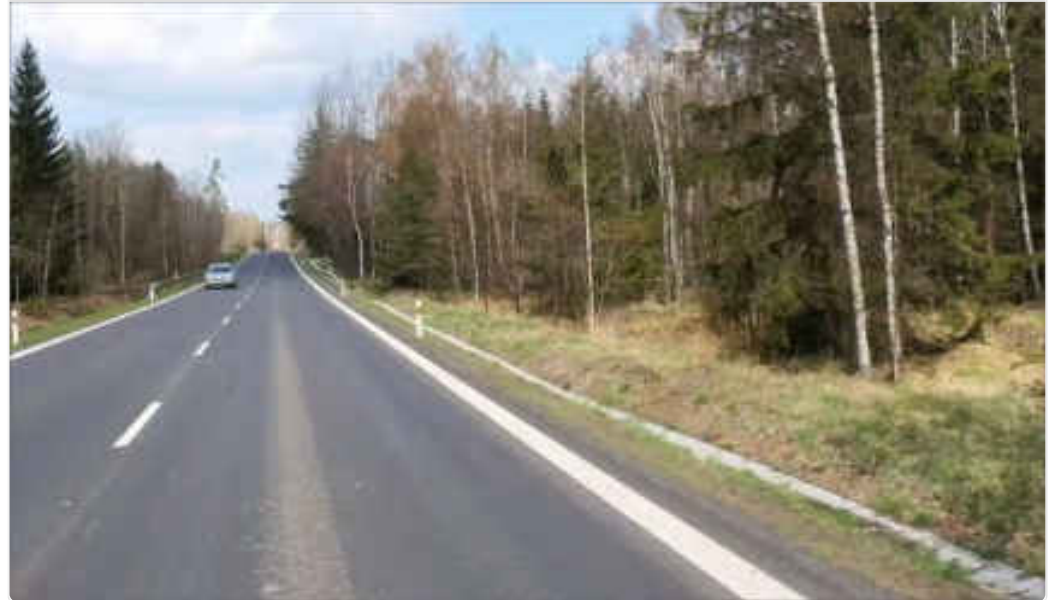
Eliminováno

Bezpečnostní deficit Pevná překážka
Kategorie 0× - Tuhé čelo trubního propustku pod - sjezdem / samostatným sjezdem
Závažnost rizika **Vysoká**
Poznámka -

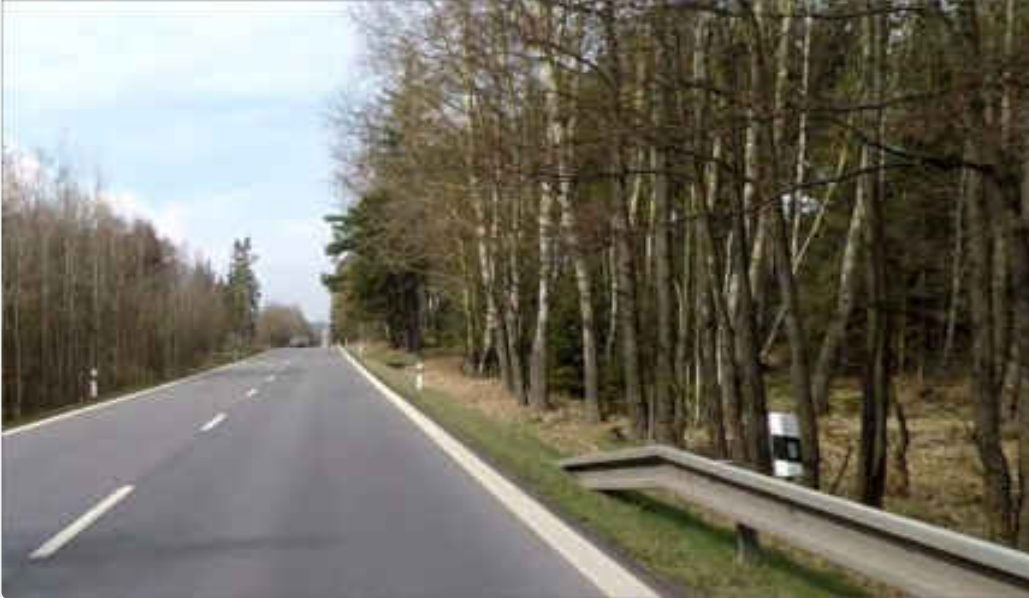
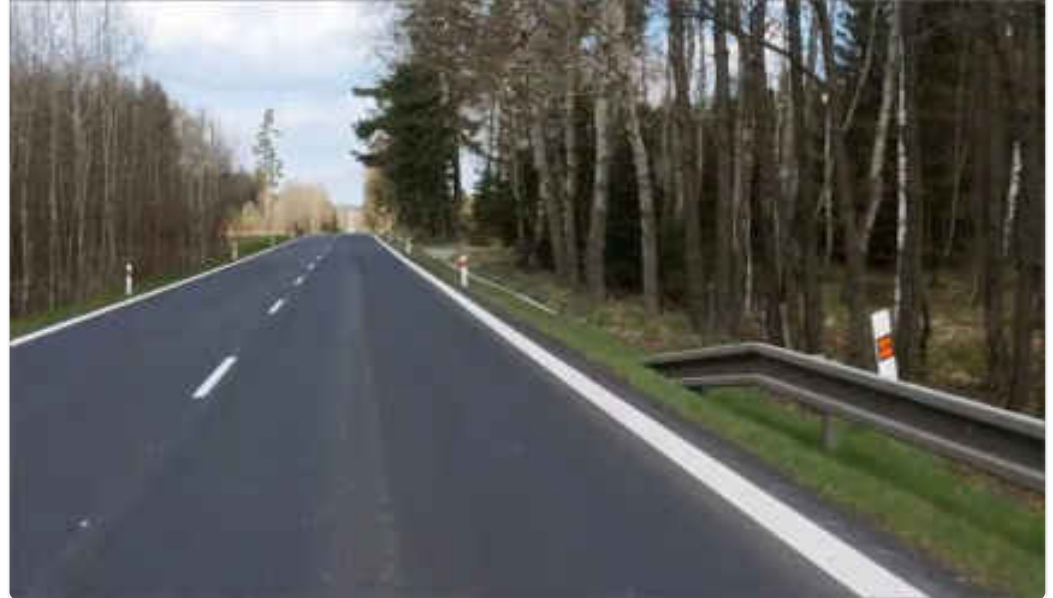
Bezpečnostní deficit Zádržné zařízení
Kategorie 1× - Krátký výškový náběh svodidla
Závažnost rizika Nizká
Poznámka Krátký výškový náběh svodidla rizikový pro protisměr.

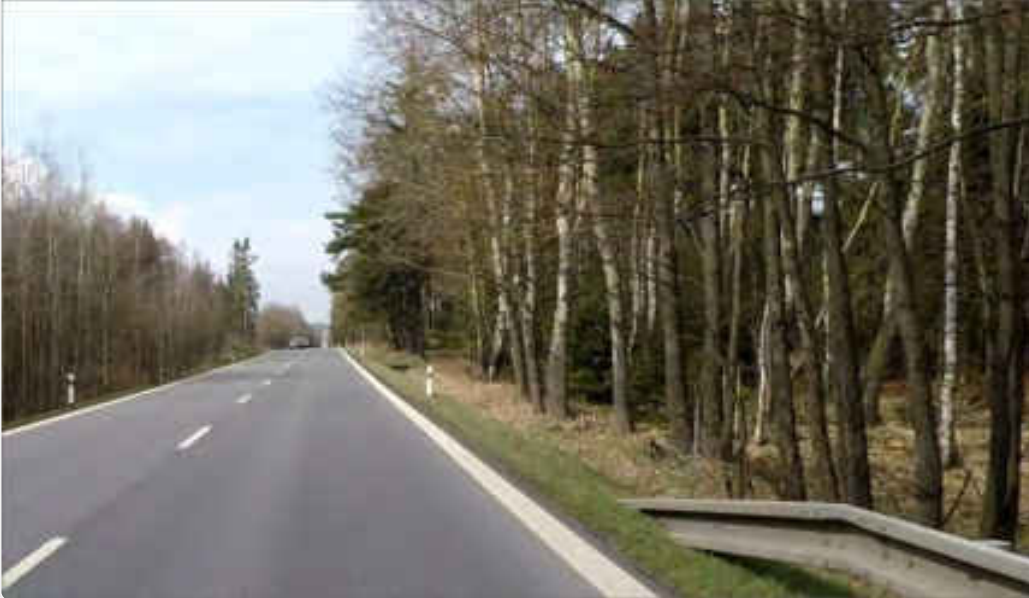
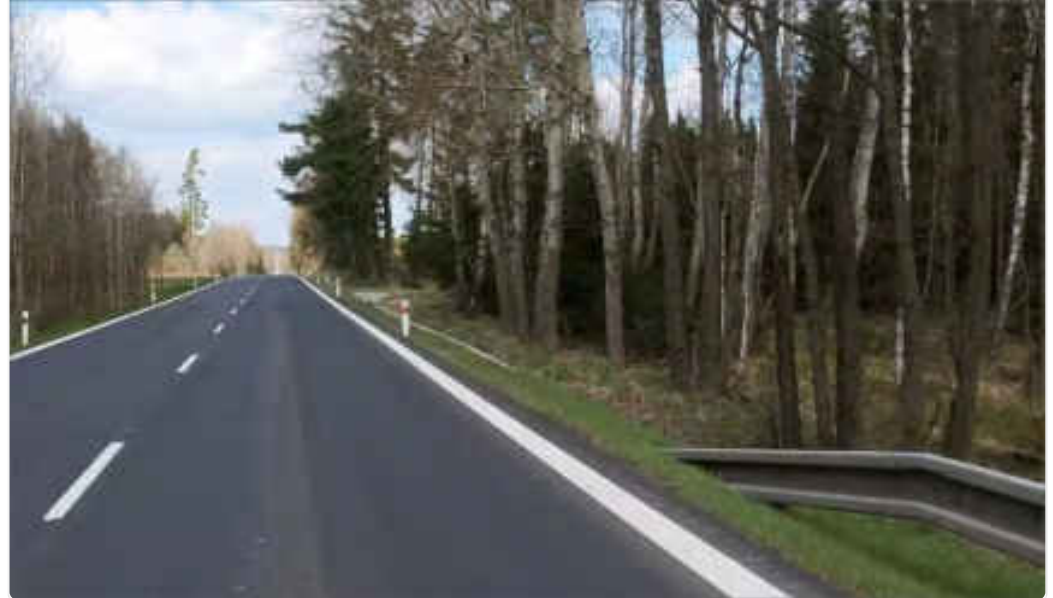
Bezpečnostní deficit Pevná překážka
Kategorie ☞ 40 m - Stromy, vzrostlá zeleň
Závažnost rizika Vysoká
Poznámka -

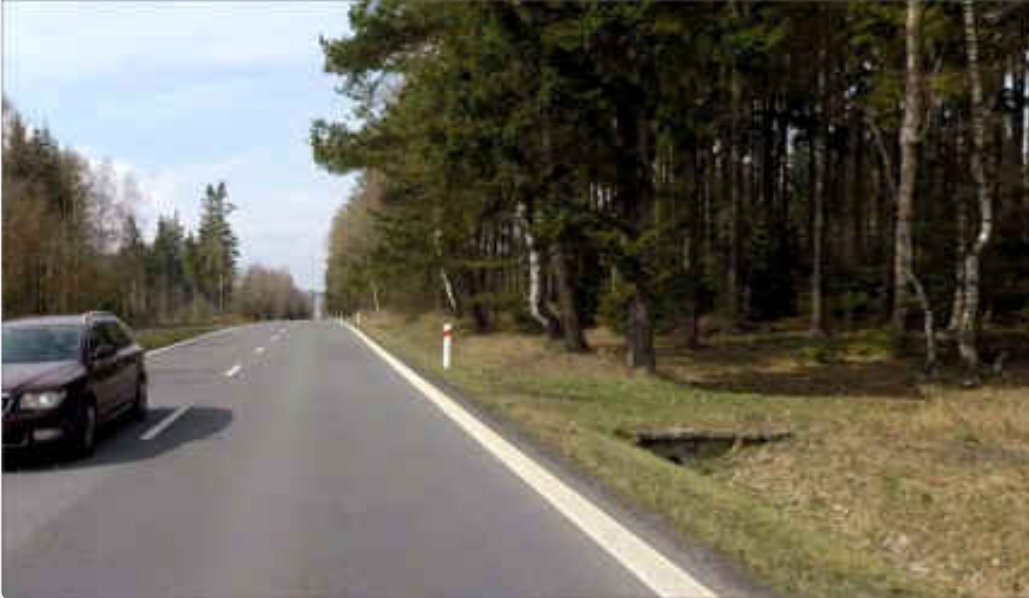
Bezpečnostní deficit Pevná překážka
Kategorie 2× - Tuhé čelo trubního propustku pod - sjezdem / samostatným sjezdem
Závažnost rizika **Vysoká**
Poznámka -

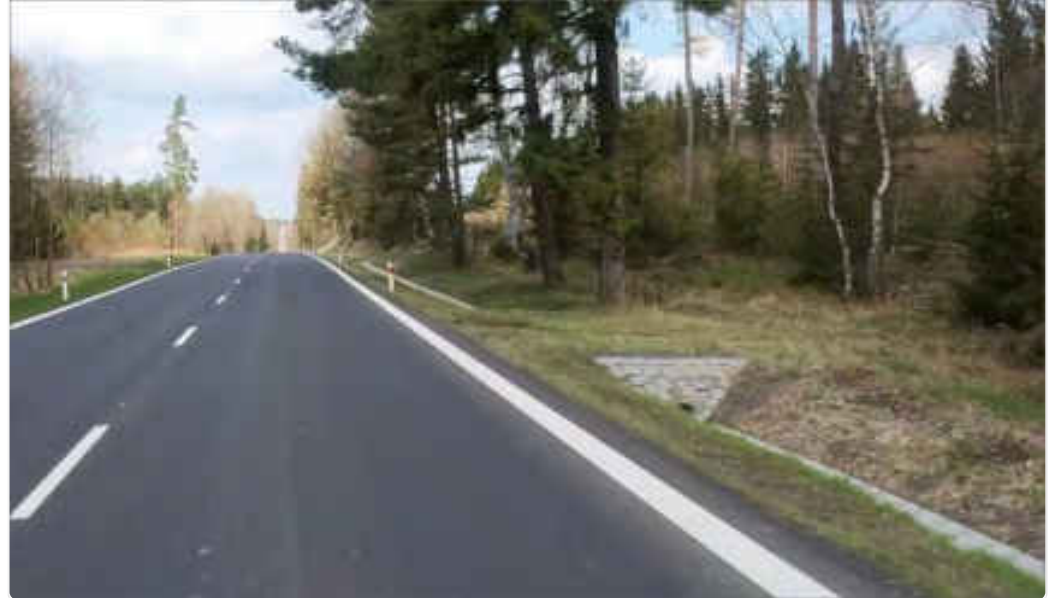
Eliminováno

Bezpečnostní deficit Pevná překážka
Kategorie 0× - Tuhé čelo trubního propustku pod - sjezdem / samostatným sjezdem
Závažnost rizika **Vysoká**
Poznámka -

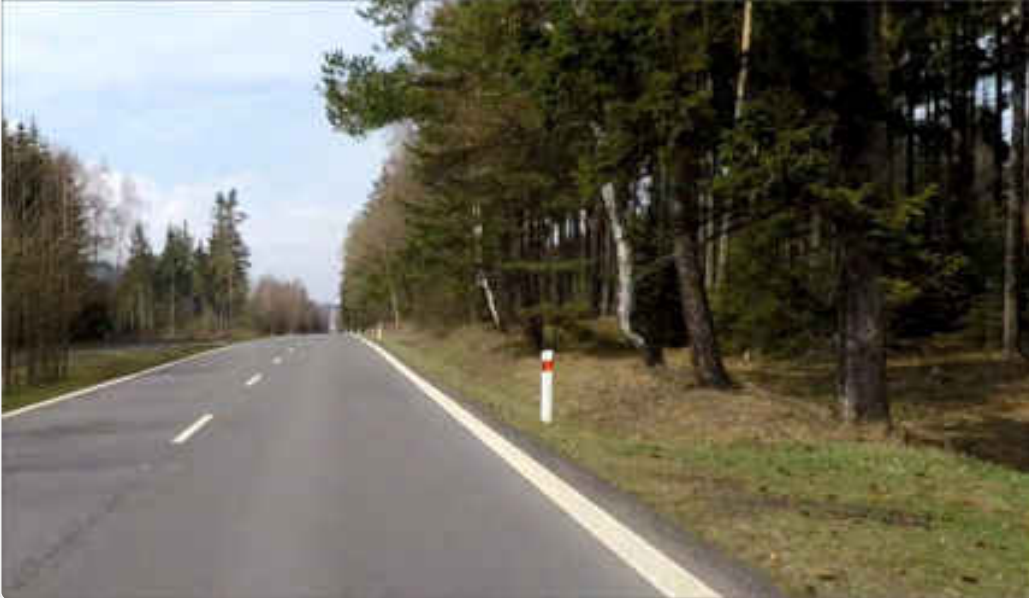
Bezpečnostní deficit Pevná překážka
Kategorie ☞ 220 m - Stromy, vzrostlá zeleň
Závažnost rizika Střední
Poznámka -

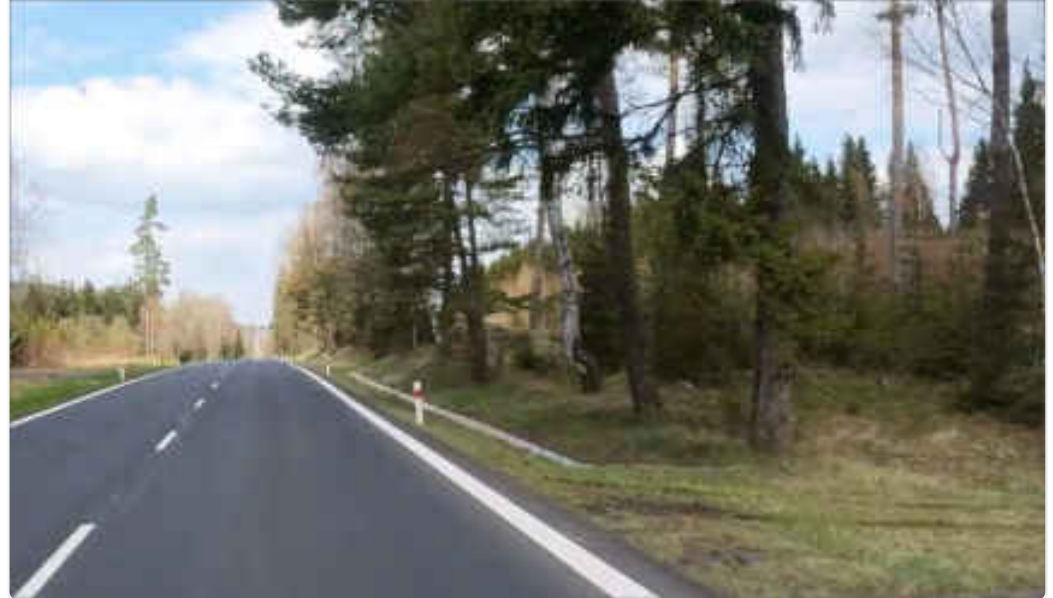
Bezpečnostní deficit Pevná překážka
Kategorie ☞ 180 m - Stromy, vzrostlá zeleň
Závažnost rizika Střední
Poznámka -

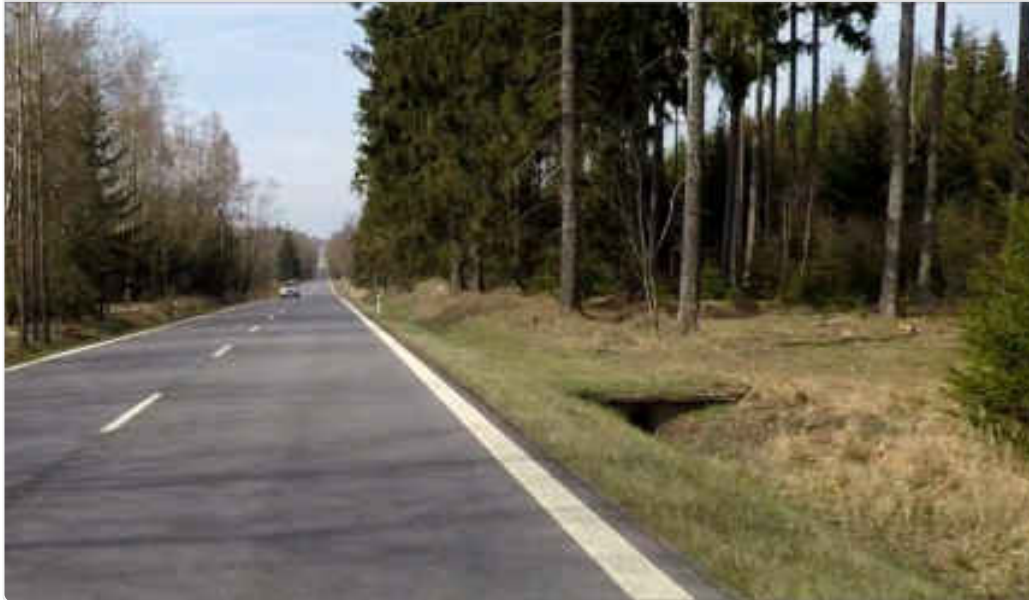
Bezpečnostní deficit Pevná překážka
Kategorie 2× - Tuhé čelo trubního propustku pod - sjezdem / samostatným sjezdem
Závažnost rizika **Vysoká**
Poznámka -

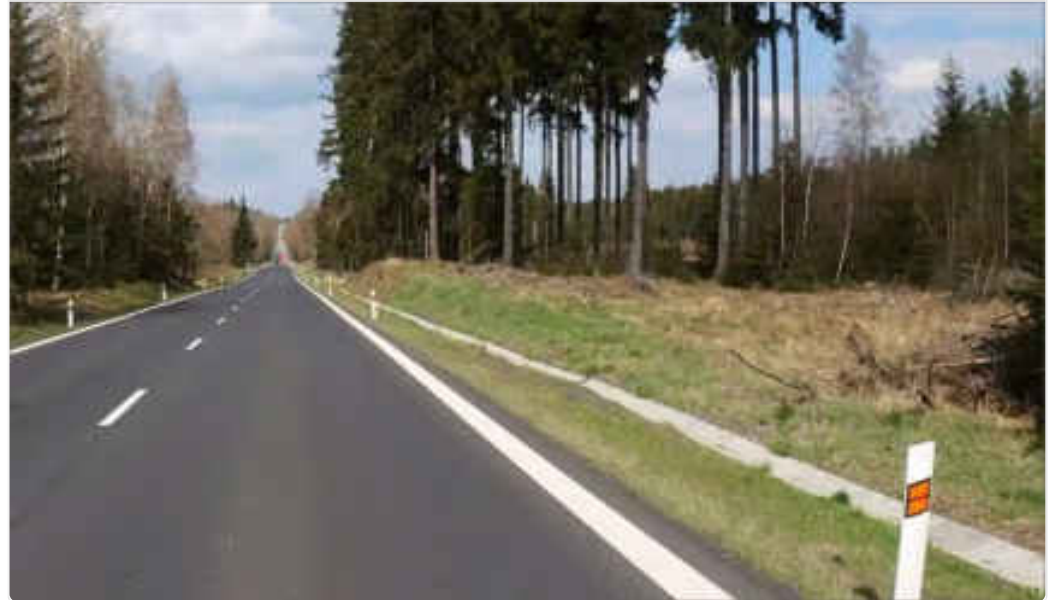
Eliminováno

Bezpečnostní deficit Pevná překážka
Kategorie 0× - Tuhé čelo trubního propustku pod - sjezdem / samostatným sjezdem
Závažnost rizika **Vysoká**
Poznámka -

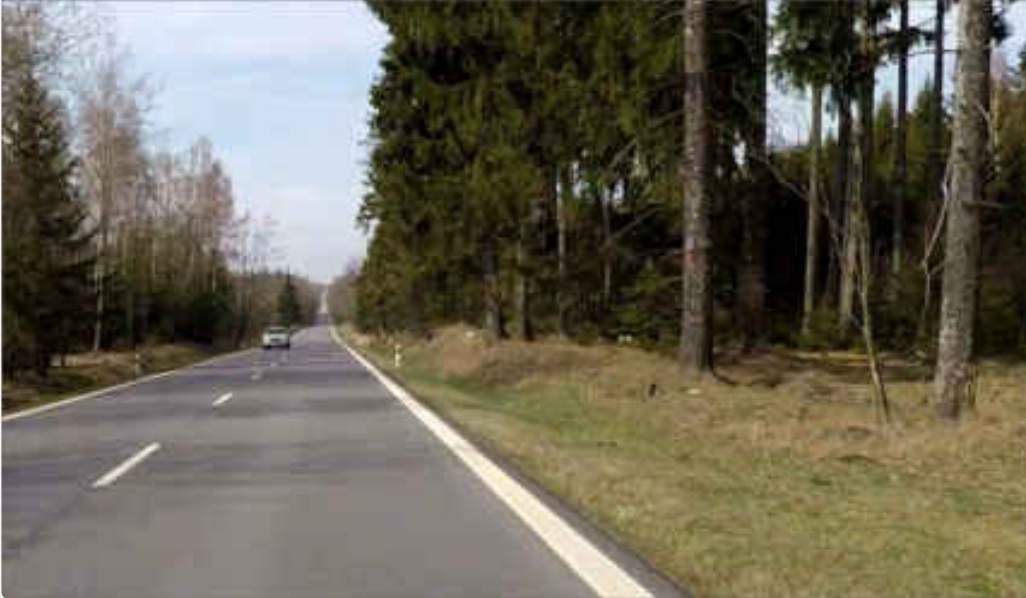
| | <input checked="" type="checkbox"/> 1× - Vzrostlá zeleň (průměr kmene do 0,1 m) |
| Poznámka | Vzrostlá zeleň nacházející se v blízkosti PK primárně představuje riziko do budoucna. |

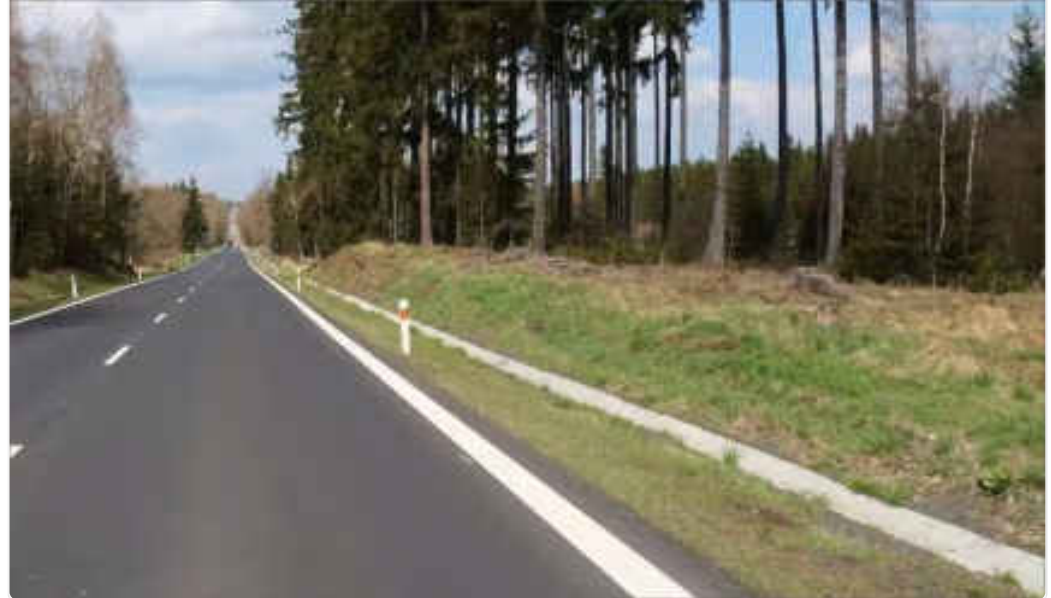
Eliminováno

| | <input checked="" type="checkbox"/> 0× - Vzrostlá zeleň (průměr kmene do 0,1 m) |

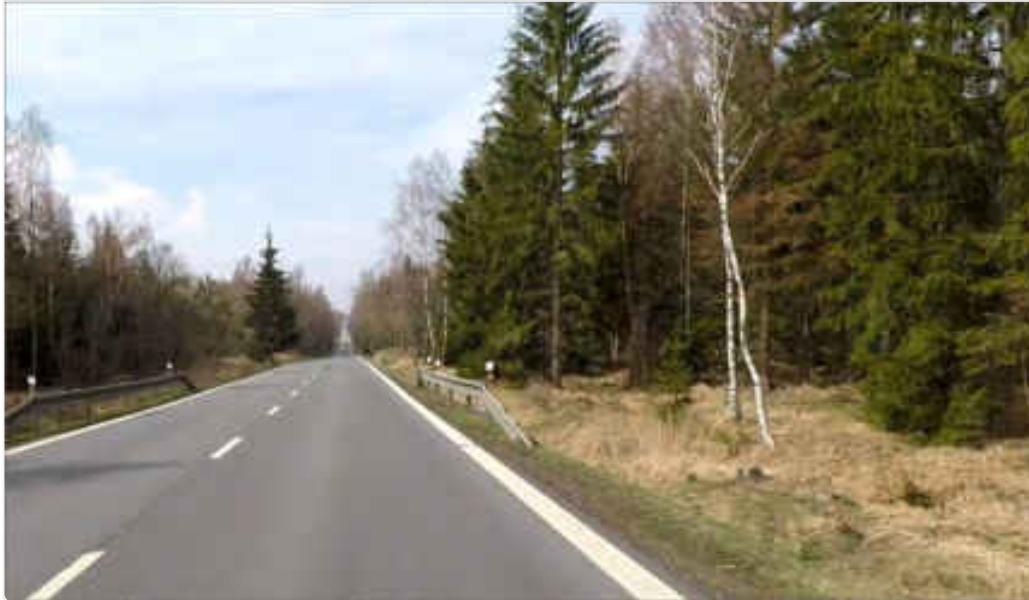
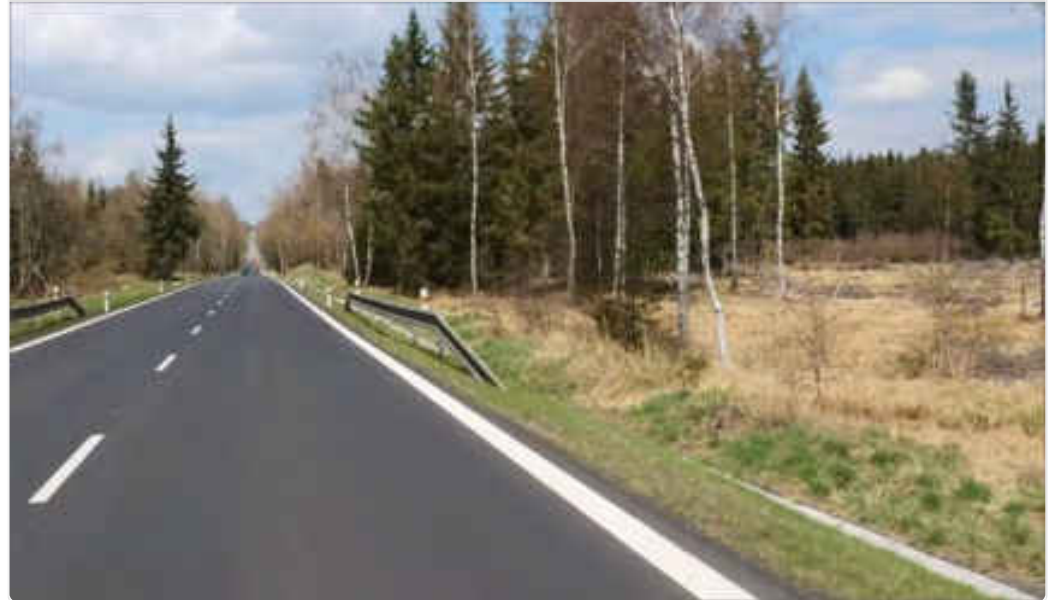
Bezpečnostní deficit Pevná překážka
Kategorie 10 m - Vzrostlá zeleň (průměr kmene do 0,1 m)
Závažnost rizika Nizká
Poznámka Vzrostlá zeleň nacházející se v blízkosti PK primárně představuje riziko do budoucna.

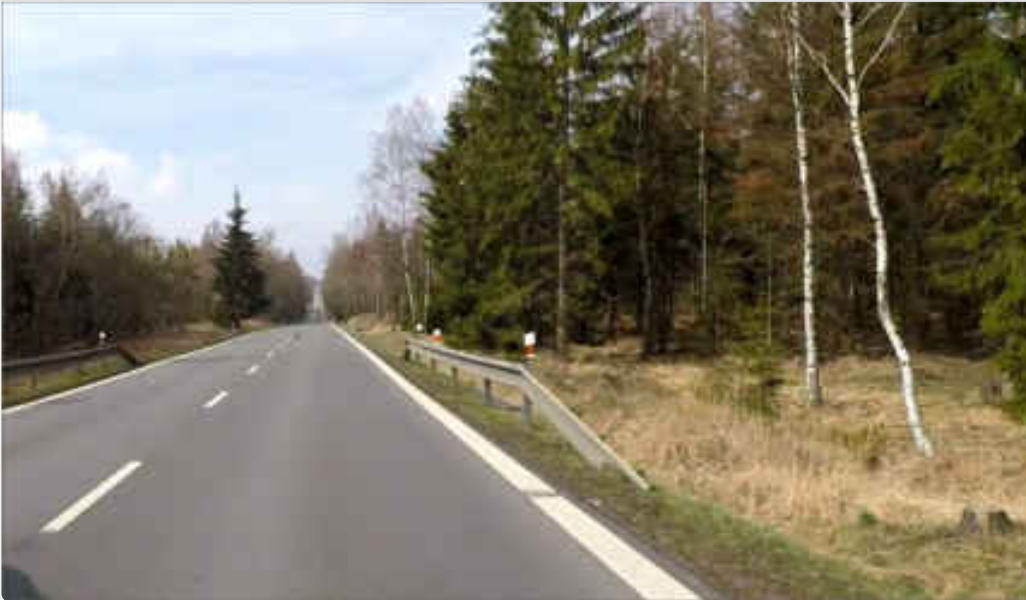
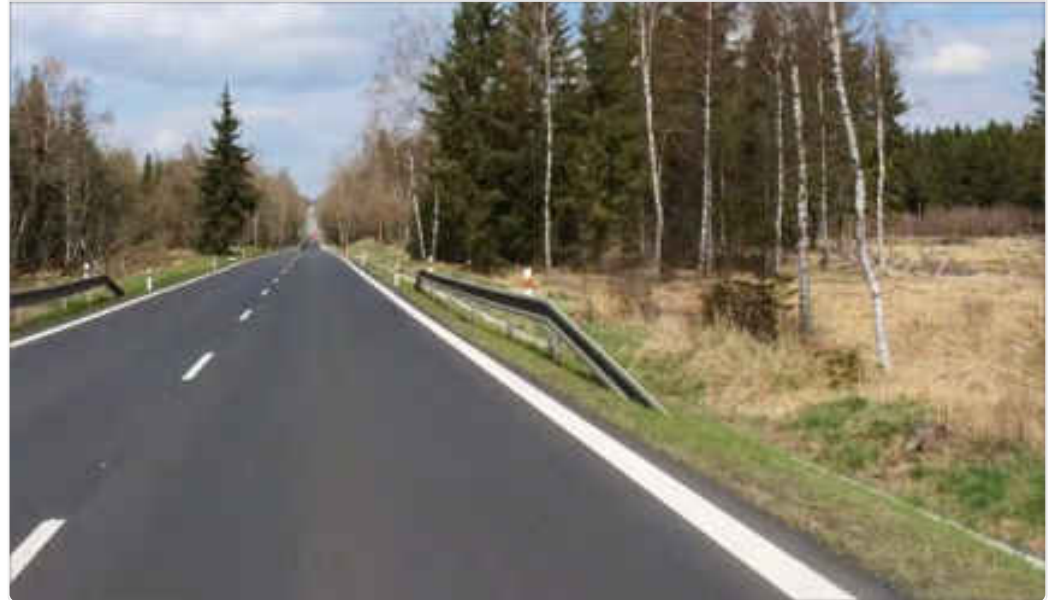
Bezpečnostní deficit Zádržné zařízení
Kategorie 2× - Krátký výškový náběh svodidla
Závažnost rizika Střední
Poznámka Krátké výškové náběhy na obou koncích svodidla.

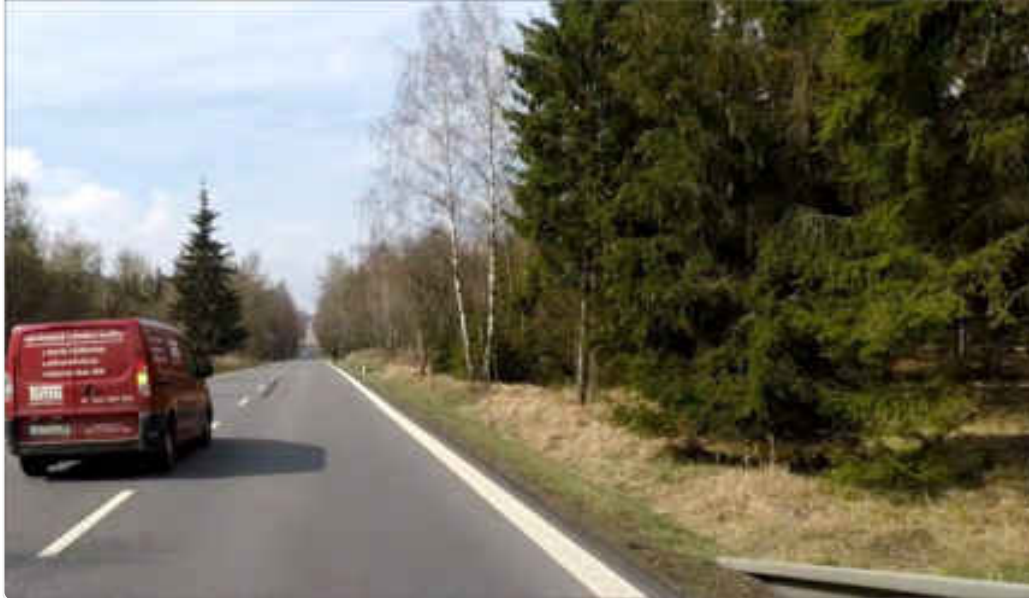
Bezpečnostní deficit Pevná překážka
Kategorie ☞ 80 m - Stromy, vzrostlá zeleň
Závažnost rizika Střední
Poznámka -
