PŘÍLOHA 2.2

**Vyhodnocení identifikovaných dopravně-bezpečnostních deficitů
v rámci první a druhé revizní BI PK z roku 2019 a 2022**

I/20

km 0,000 – 39,586

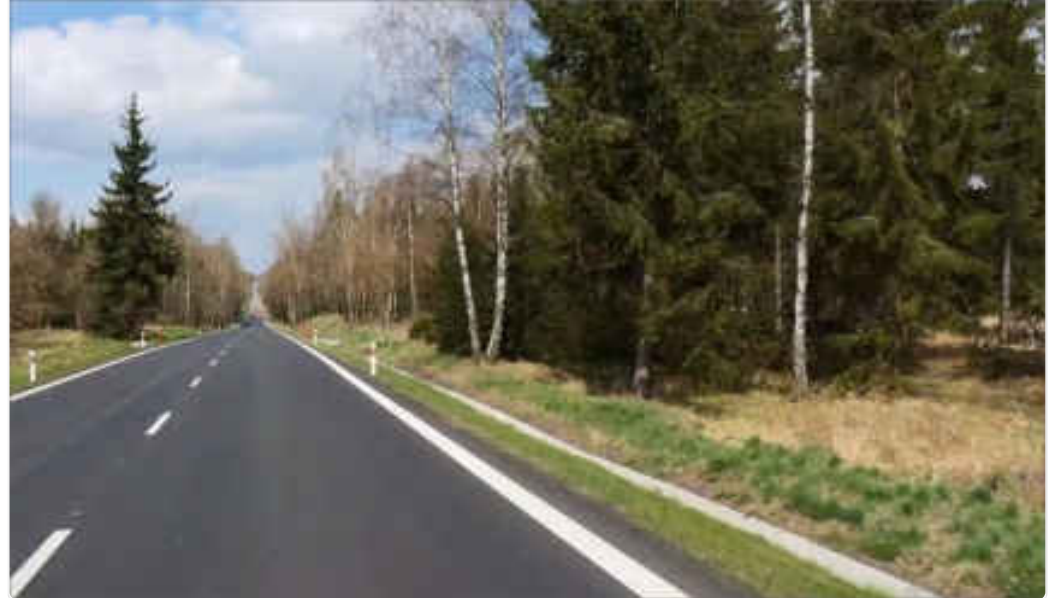
Změna deficitu

Bezpečnostní deficit Pevná překážka
Kategorie ☞ 50 m - Stromy, vzrostlá zeleň
Závažnost rizika Střední
Poznámka -

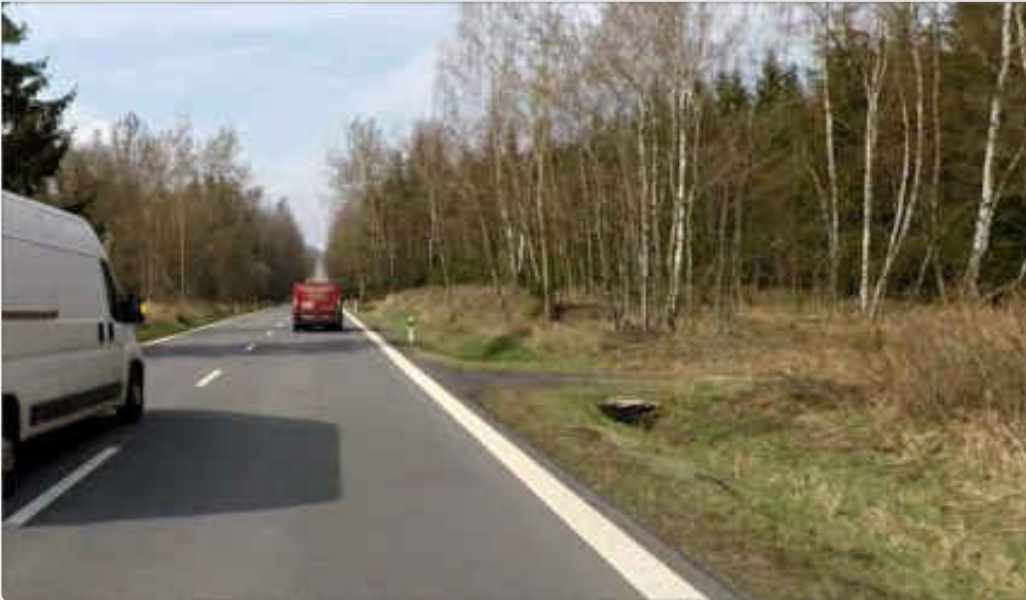
Bezpečnostní deficit Pevná překážka
Kategorie 2× - Tuhé čelo trubního propustku pod - sjezdem / samostatným sjezdem
Závažnost rizika **Střední**
Poznámka -

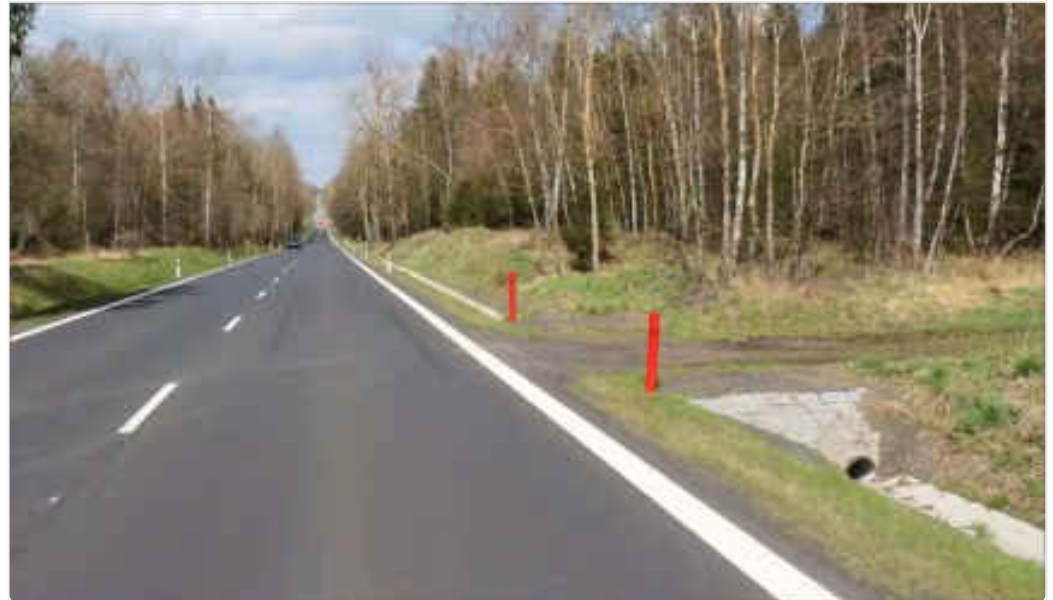
Bezpečnostní deficit Sjezd / samostatný sjezd / parkoviště
Kategorie 1× - Neadekvátní dopravní zařízení
Závažnost rizika **Nízká**
Poznámka Nevhodné umístění DZ Z 11g u nevýznamného sjezdu.

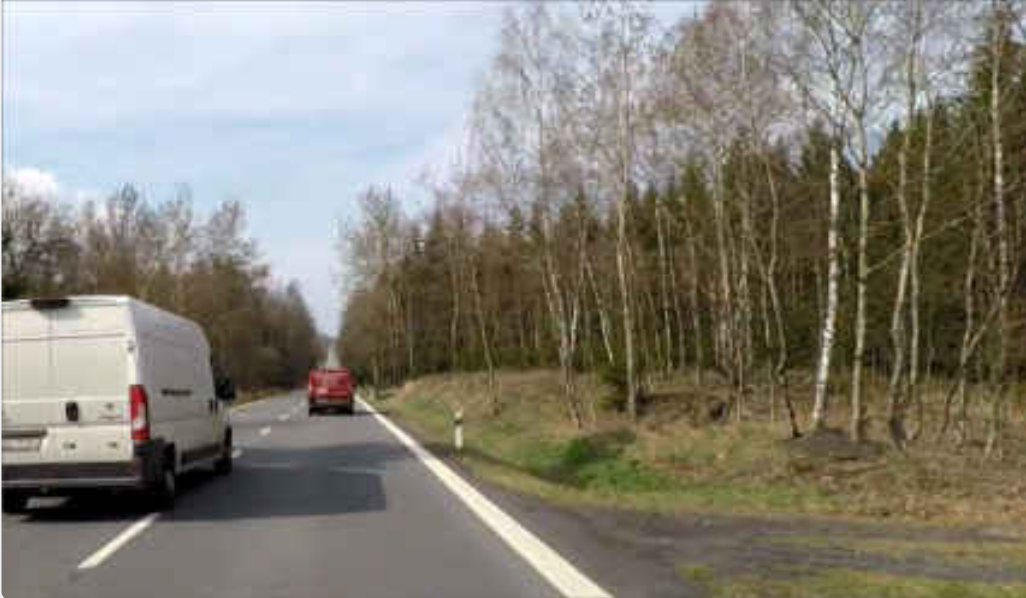
Bezpečnostní deficit Pevná překážka
Kategorie ☞ 25 m - Stromy, vzrostlá zeleň
Závažnost rizika Nizká
Poznámka Stromy, vzrostlá zeleň se nachází na vnější straně příkopu.

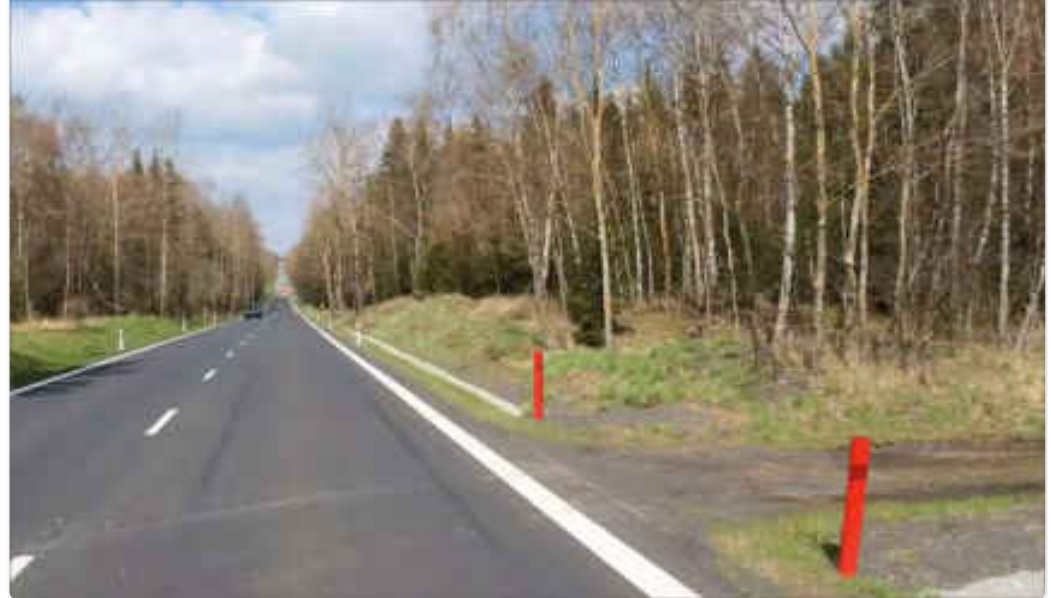
Bezpečnostní deficit Pevná překážka
Kategorie ☞ 25 m - Stromy, vzrostlá zeleň
Závažnost rizika Nizká
Poznámka Stromy, vzrostlá zeleň se nachází na vnější straně příkopu.

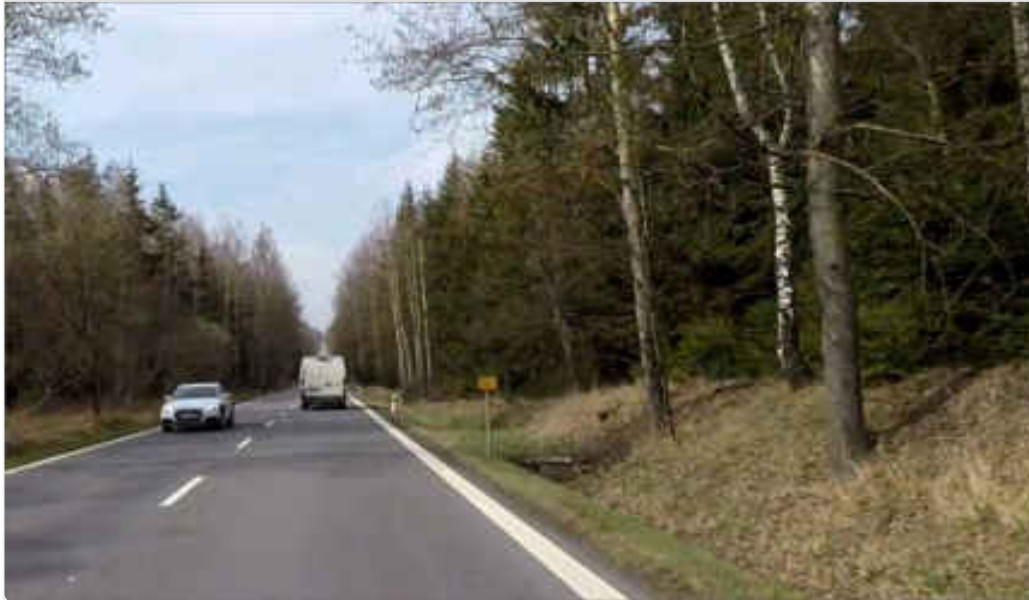
Revize I. (2019)

Bezpečnostní deficit Pevná překážka
Kategorie 2× - Strom
Závažnost rizika Nizká
Poznámka Stromy se nachází nad úrovní nivelety PK.

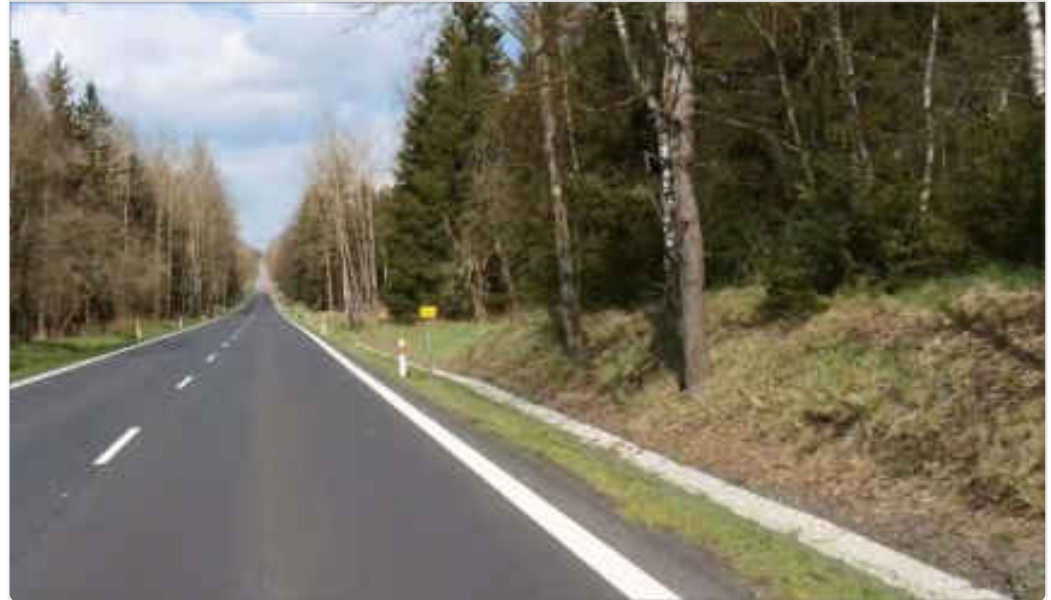
Revize II. (2022)

Bezpečnostní deficit Pevná překážka
Kategorie 2× - Strom
Závažnost rizika Nizká
Poznámka Stromy se nachází nad úrovní nivelety PK.

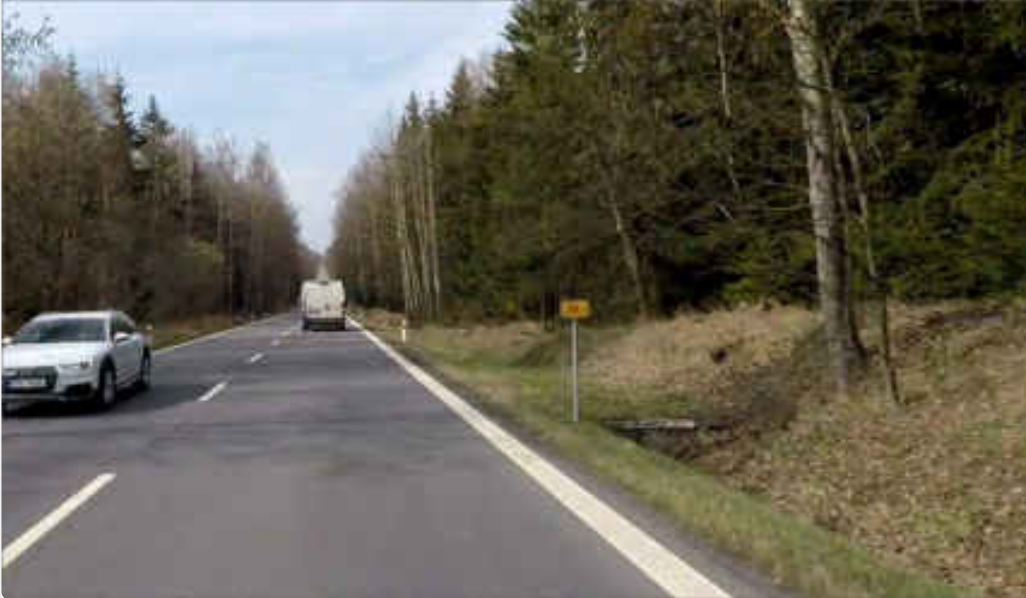
Revize I. (2019)

Bezpečnostní deficit Pevná překážka
Kategorie 2× - Tuhé čelo propustku
Závažnost rizika **Vysoká**
Poznámka -

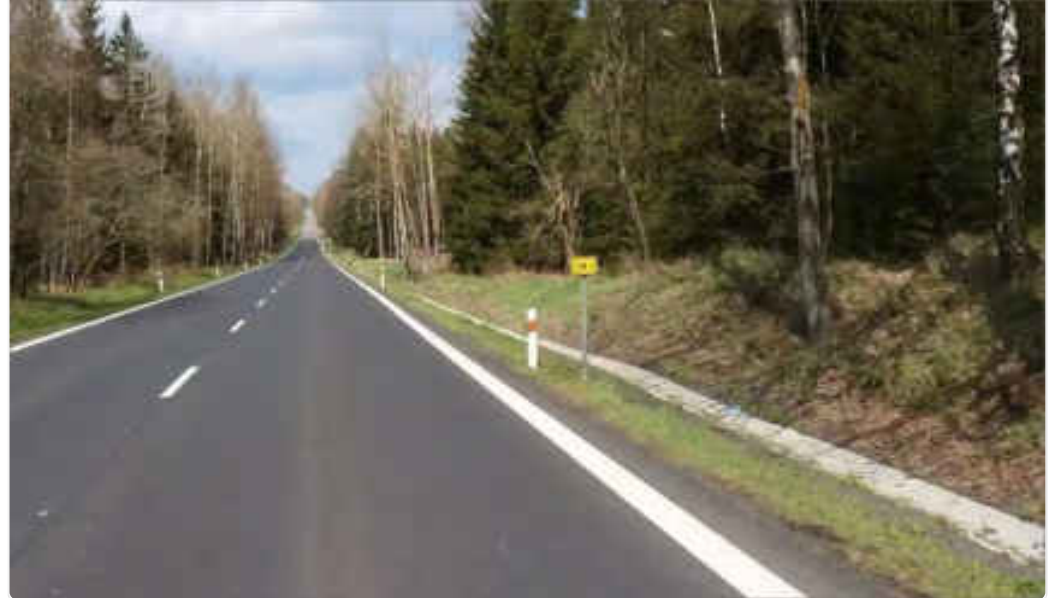
Revize II. (2022)

Bezpečnostní deficit Pevná překážka
Kategorie 0× - Tuhé čelo propustku
Závažnost rizika **Vysoká**
Poznámka -

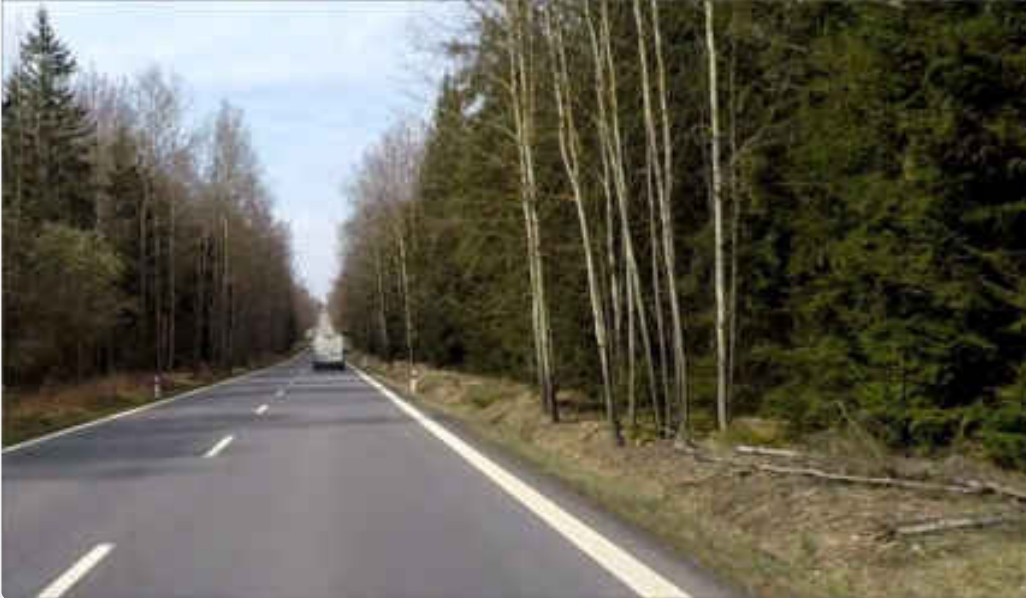
Revize I. (2019)

Bezpečnostní deficit Pevná překážka
Kategorie → 325 m - Stromy, vzrostlá zeleň
Závažnost rizika Vysoká
Poznámka -

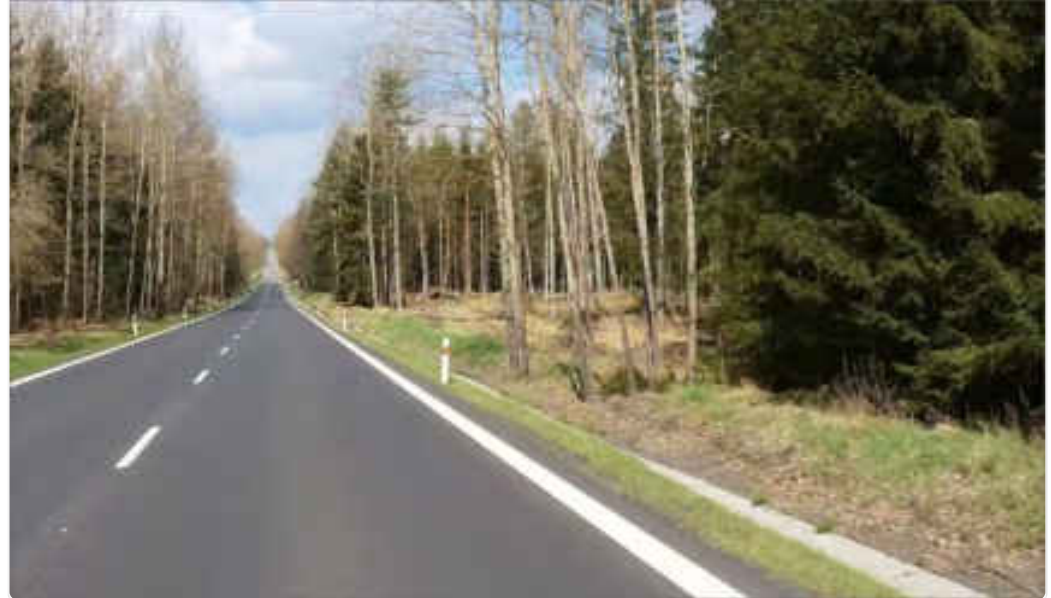
Revize II. (2022)

Bezpečnostní deficit Pevná překážka
Kategorie → 325 m - Stromy, vzrostlá zeleň
Závažnost rizika Vysoká
Poznámka -

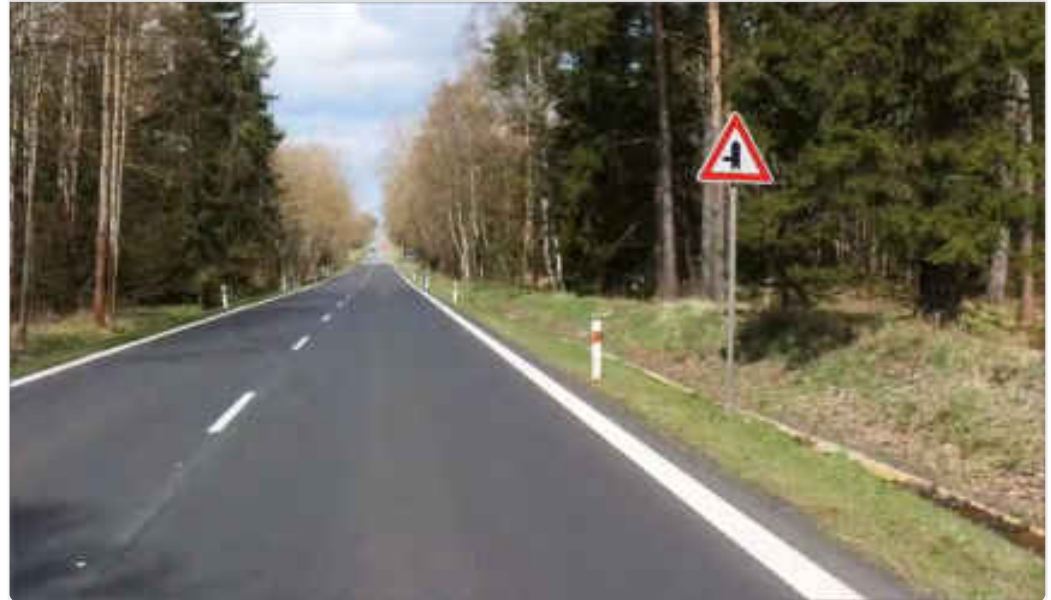
Revize II. (2022)

Bezpečnostní deficit Křižovatka
Kategorie 1× - Neadekvátní provedení SDZ
Závažnost rizika Nizká
Poznámka SDZ P 1 svým provedením neodpovídá skutečnému uspořádání následující křižovatky, která je styková. V daném směru jízdy se komunikace připojuje z levé strany.

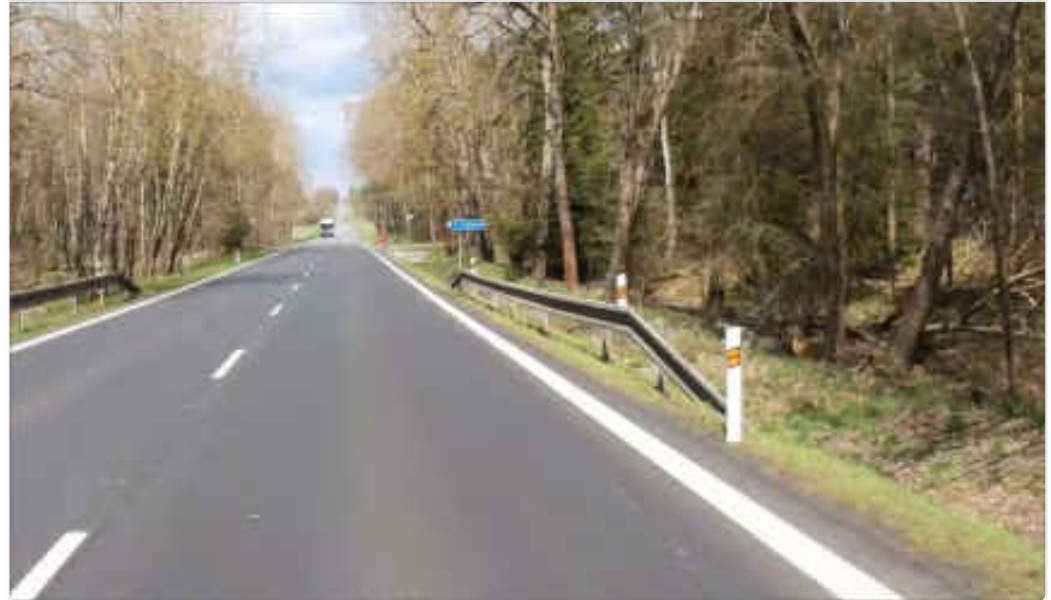
Revize II. (2022)

Bezpečnostní deficit Zádržné zařízení
Kategorie 2× - Krátký výškový náběh svodidla
Závažnost rizika Střední
Poznámka Krátký výškový náběh na obou koncích svodidla.

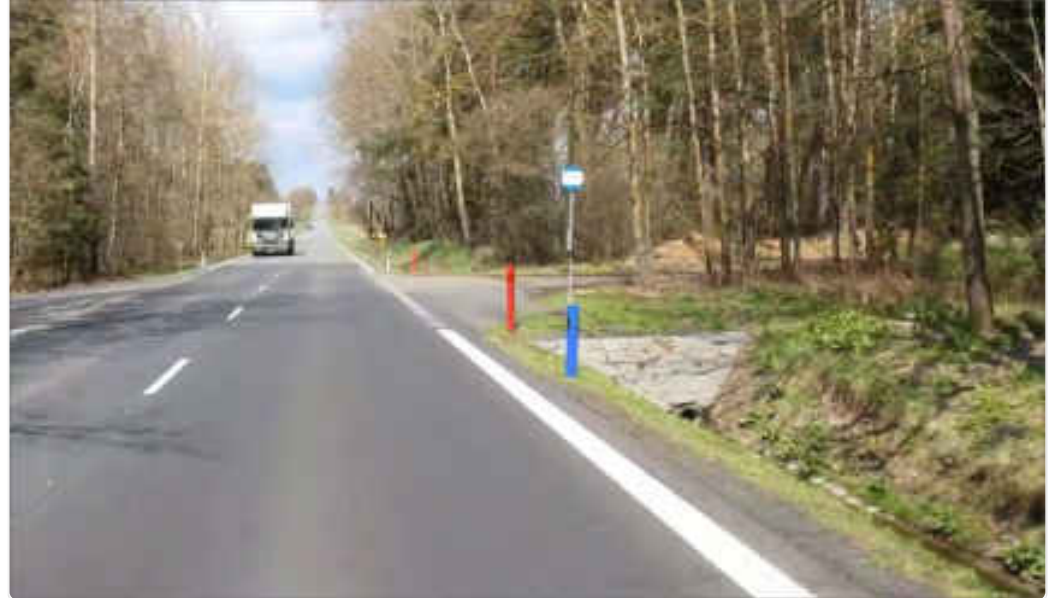
Revize II. (2022)

Bezpečnostní deficit Pevná překážka
Kategorie 2× - Tuhé čelo trubního propustku pod - sjezdem / samostatným sjezdem
Závažnost rizika **Vysoká**
Poznámka -

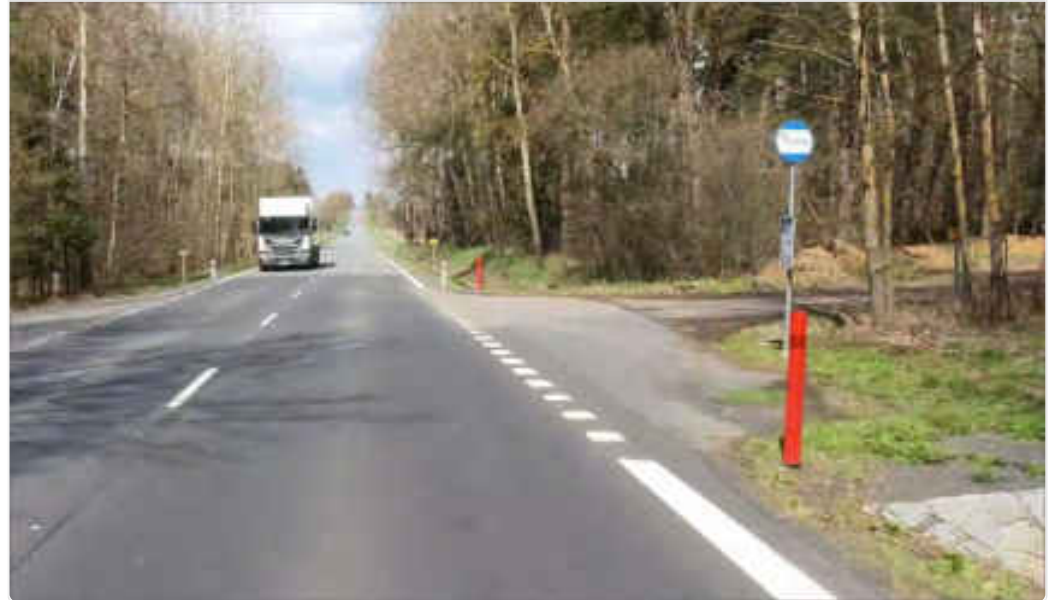
Revize II. (2022)

Bezpečnostní deficit Sjezd / samostatný sjezd / parkoviště
Kategorie 1× - Neadekvátní dopravní zařízení
Závažnost rizika Nizká
Poznámka Nevhodné umístění DZ Z 11c/d u nevýznamného sjezdu.

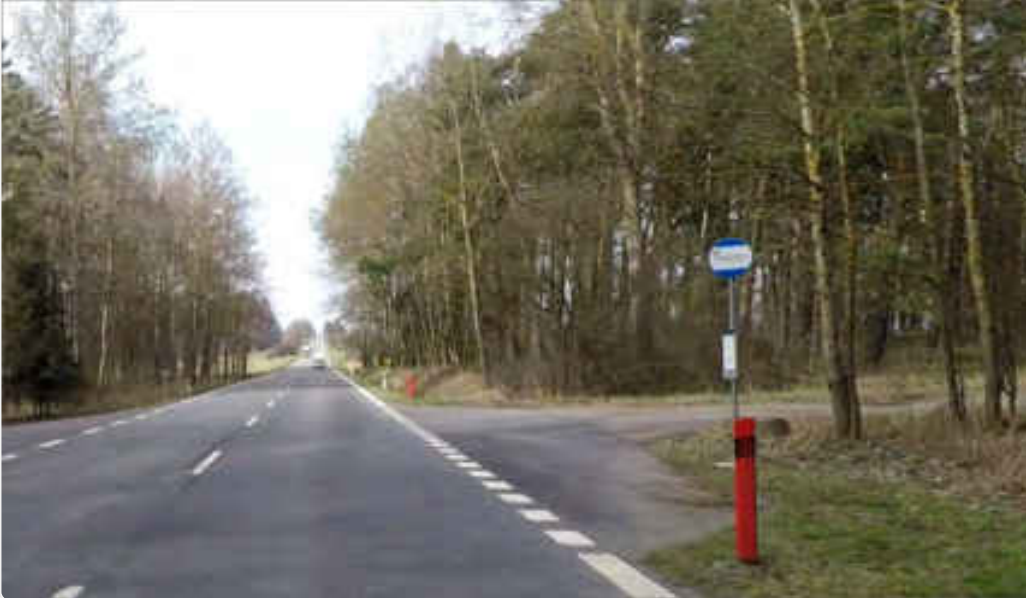
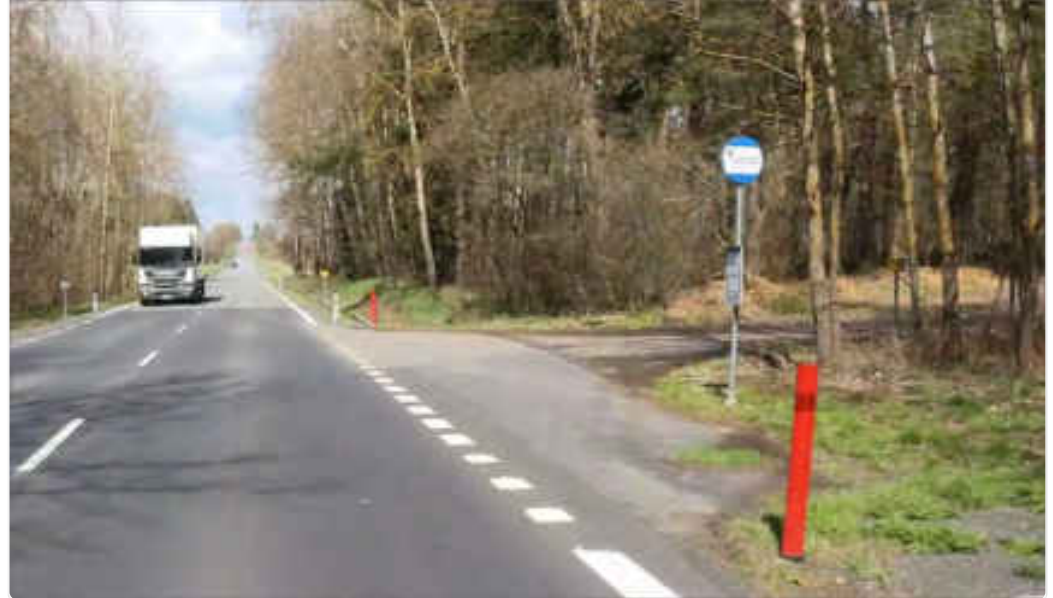
Bezpečnostní deficit Pevná překážka
Kategorie 1× - Betonová skruž
 1× - Stromy, vzrostlá zeleň
Závažnost rizika Nizká
Poznámka Riziko zejména pro vozidla jedoucí v protisměru. Betonová skruž bez víka.

Návrh opatření Obsypání zeminou minimálně ve sklonu 1:2,5.
Poznámka Současně odstranění stromů a vzrostlé zeleně a instalace betonového víka skruže.
Náročnost realizace Administrativní řešení

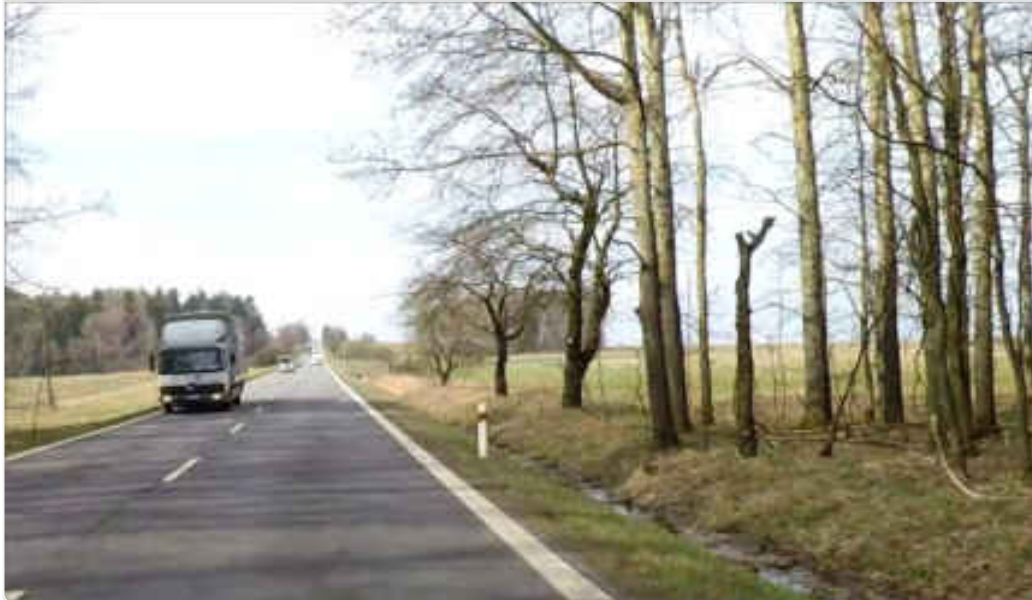
Revize I. (2019)

Bezpečnostní deficit Pevná překážka
Kategorie ↗ 40 m - Stromy, vzrostlá zeleň
Závažnost rizika Nizká
Poznámka Stromy se nachází na vnější straně příkopu.

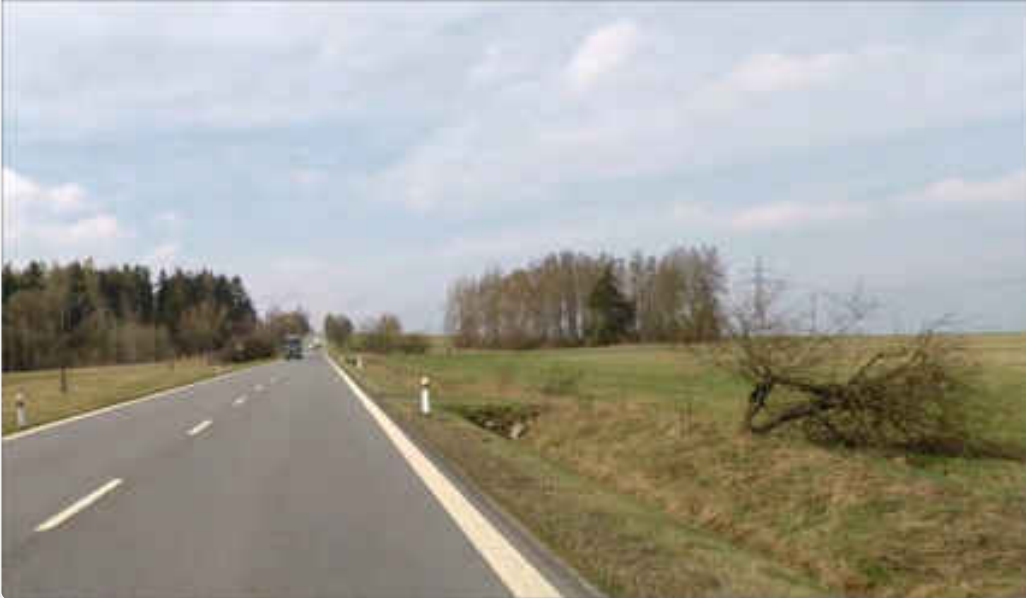
Revize I. (2019)

Bezpečnostní deficit Pevná překážka
Kategorie 1× - Strom
Závažnost rizika **Nizká**
Poznámka Strom se nachází na vnější straně příkopu.

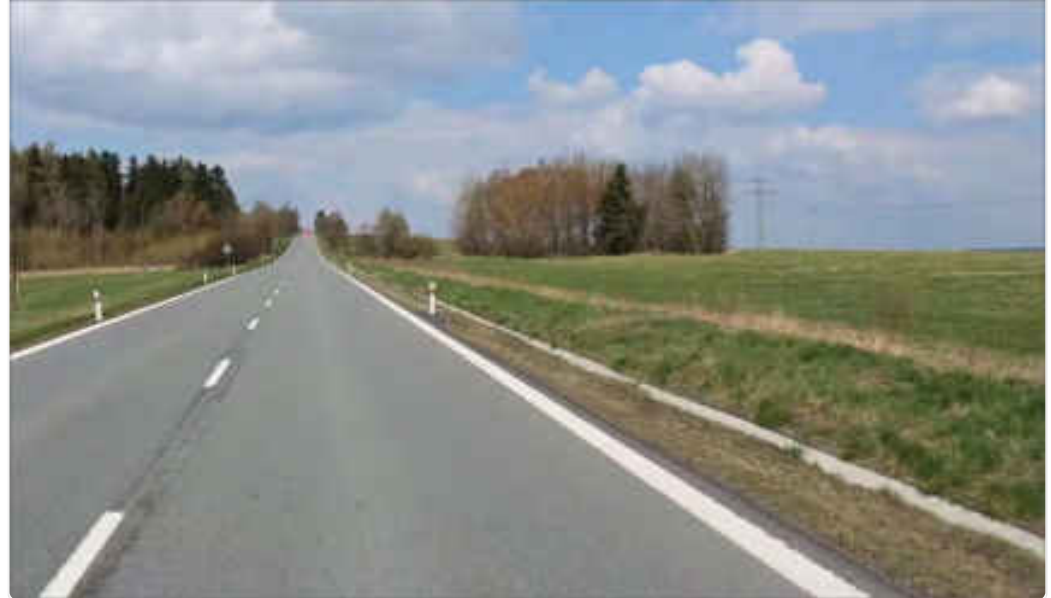
Revize II. (2022)

Bezpečnostní deficit Pevná překážka
Kategorie 0× - Strom
Závažnost rizika **Nizká**
Poznámka Strom se nachází na vnější straně příkopu.

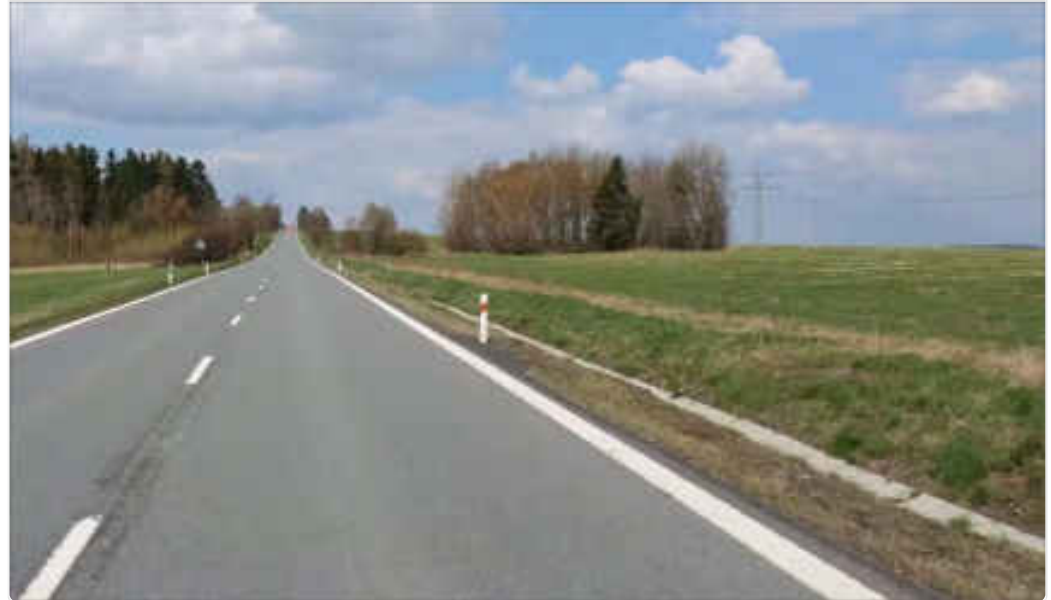
Revize II. (2022)

Bezpečnostní deficit Pevná překážka
Kategorie 2× - Tuhé čelo trubního propustku pod - sjezdem / samostatným sjezdem
Závažnost rizika **Vysoká**
Poznámka -

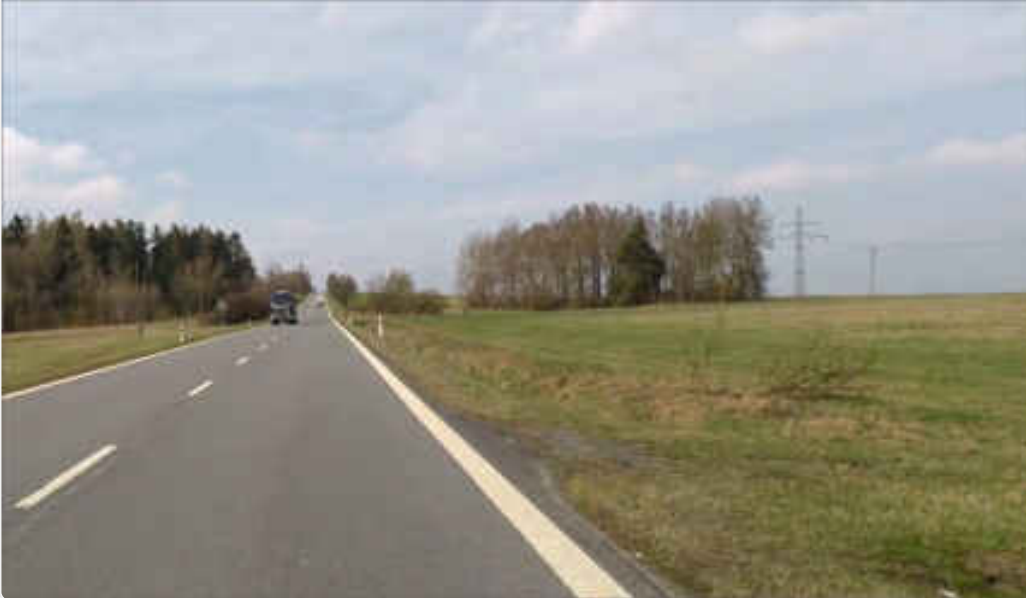
Revize I. (2019)

| Bezpečnostní deficit | Pevná překážka |
| Kategorie | <input checked="" type="checkbox"/> 0x - Vzrostlá zeleň (průměr kmene do 0,1 m) |
| Poznámka | Vzrostlá zeleň nacházející se v blízkosti PK primárně představuje riziko do budoucna. |

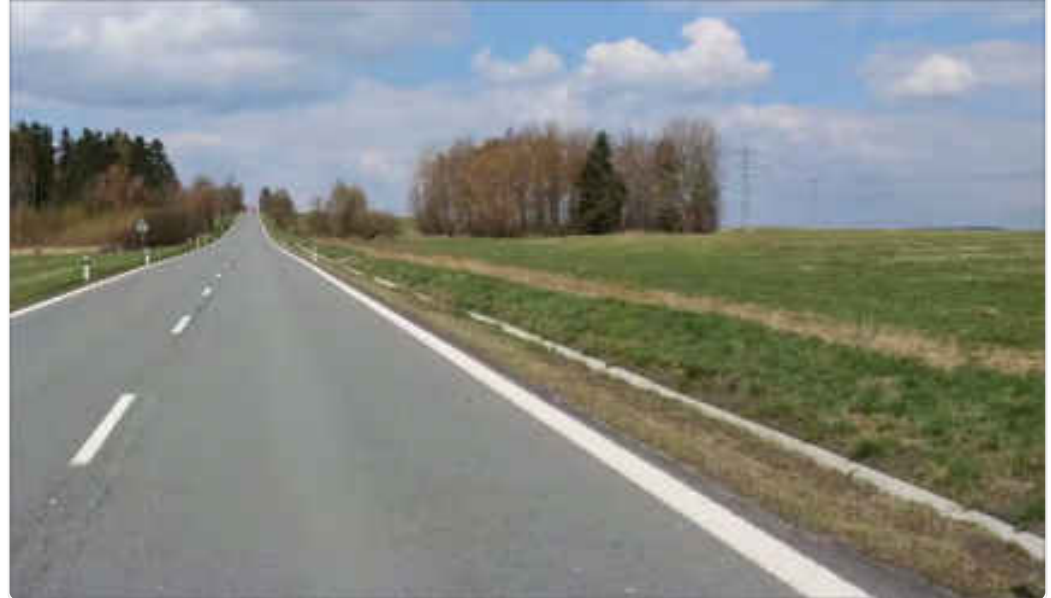
Revize II. (2022)

| Bezpečnostní deficit | Pevná překážka |
| Kategorie | <input checked="" type="checkbox"/> 0x - Vzrostlá zeleň (průměr kmene do 0,1 m) |
| Poznámka | Vzrostlá zeleň nacházející se v blízkosti PK primárně představuje riziko do budoucna. |

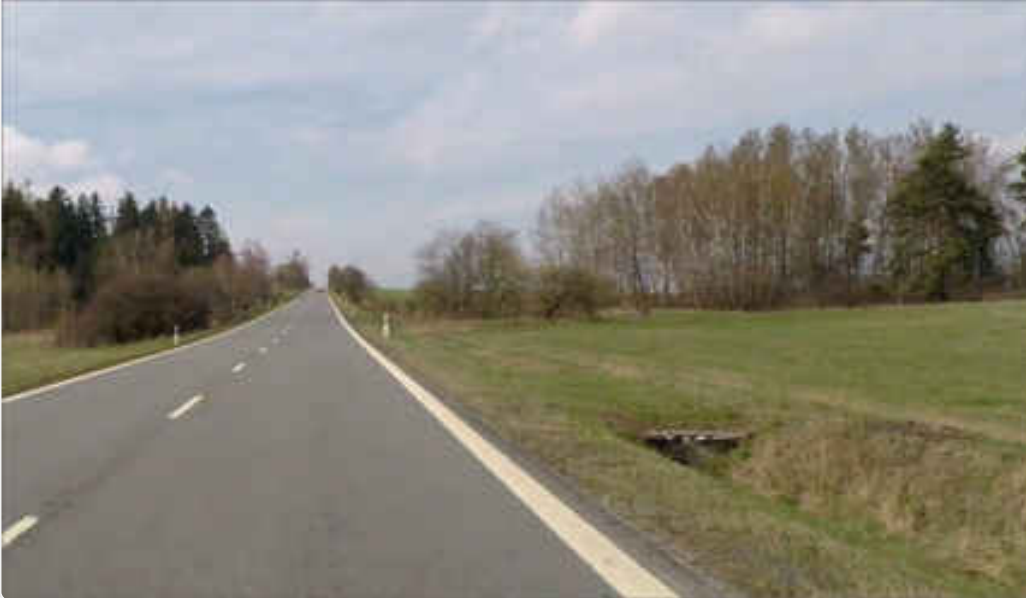
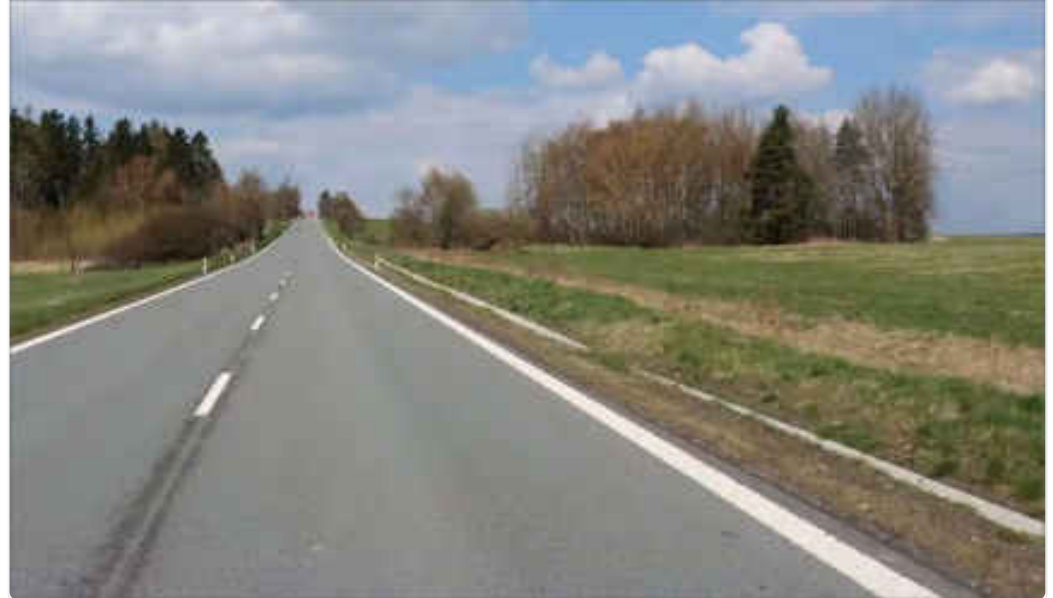
Bezpečnostní deficit Pevná překážka
Kategorie 2× - Tuhé čelo propustku
Závažnost rizika **Vysoká**
Poznámka -

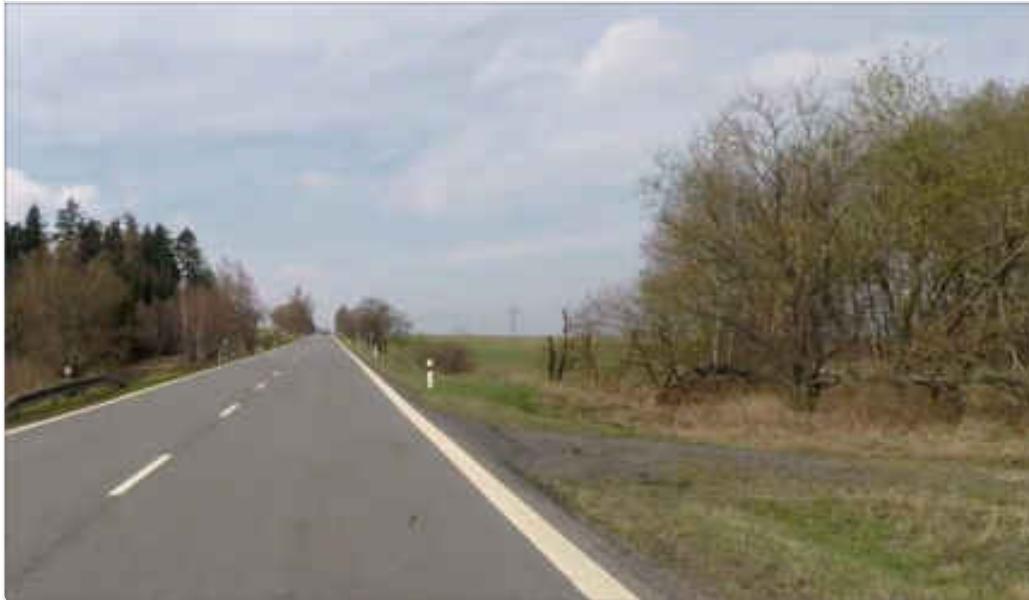
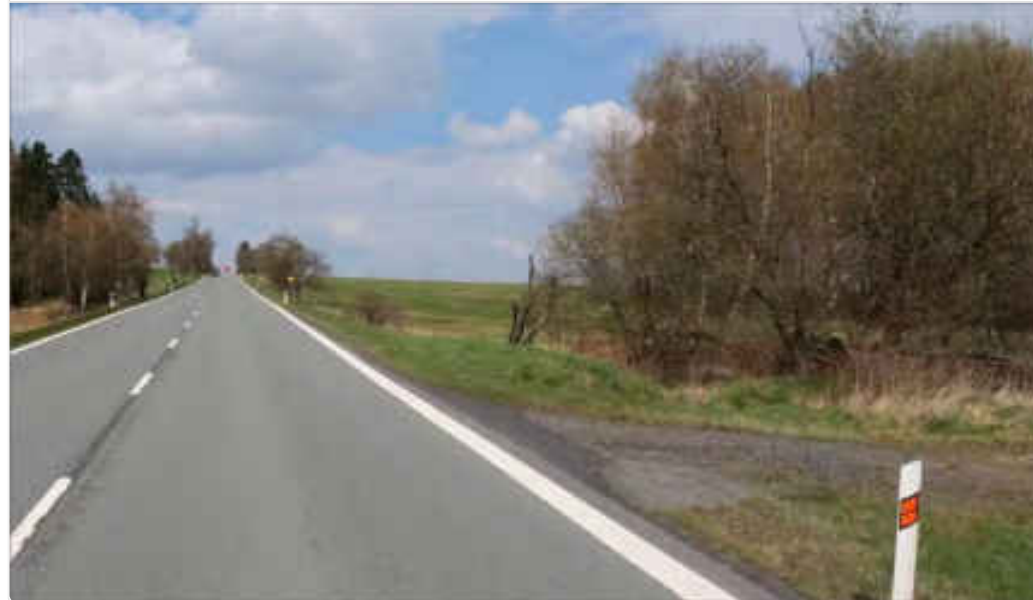
Bezpečnostní deficit Pevná překážka
Kategorie

25 m - Stromy, vzrostlá zeleň
Závažnost rizika **Nizká**
Poznámka -

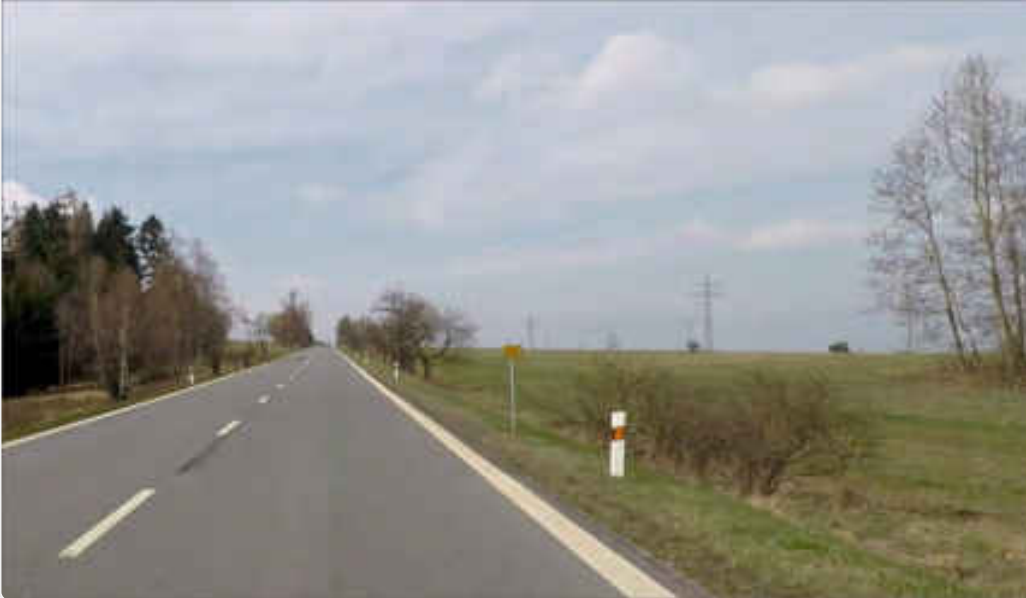
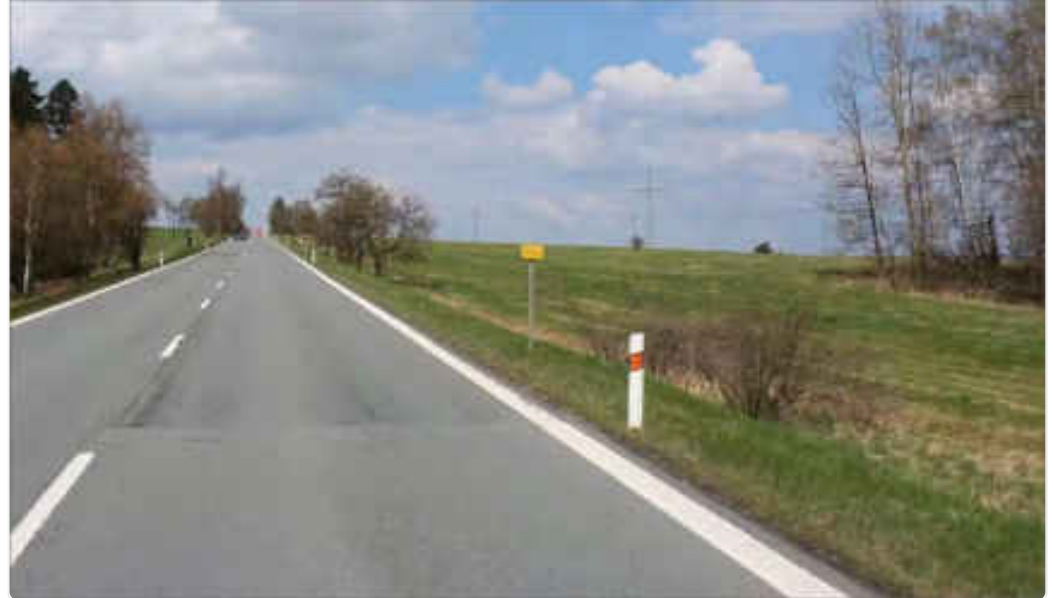
Bezpečnostní deficit Pevná překážka
Kategorie ☞ 20 m - Vzrostlá zeleň (průměr kmene do 0,1 m)
Závažnost rizika Nizká
Poznámka Vzrostlá zeleň nacházející se v blízkosti PK primárně představuje riziko do budoucna.

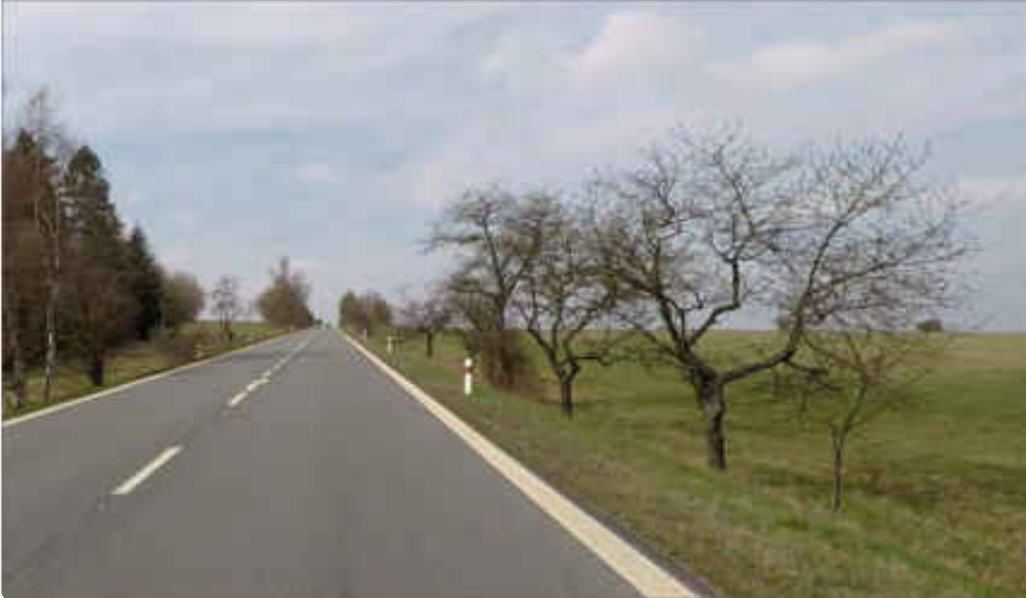
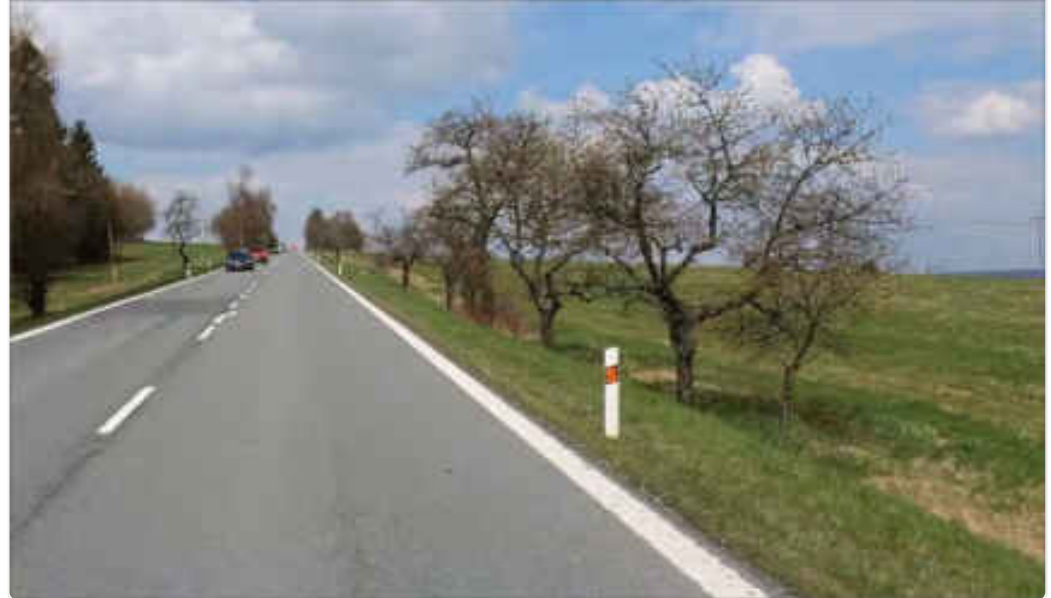
Bezpečnostní deficit Pevná překážka
Kategorie ☞ 50 m - Stromy, vzrostlá zeleň
Závažnost rizika **Vysoká**
Poznámka Stromy, vzrostlá zeleň se nachází pod úrovní nivelety PK.

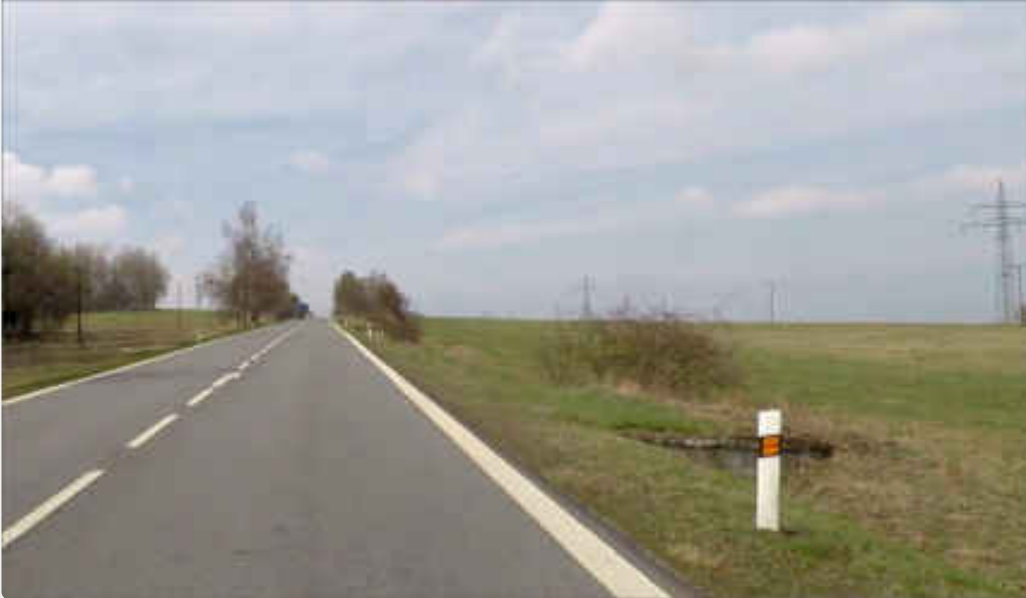
Bezpečnostní deficit Pevná překážka
Kategorie 2× - Tuhé čelo trubního propustku pod - sjezdem / samostatným sjezdem
Závažnost rizika **Vysoká**
Poznámka -

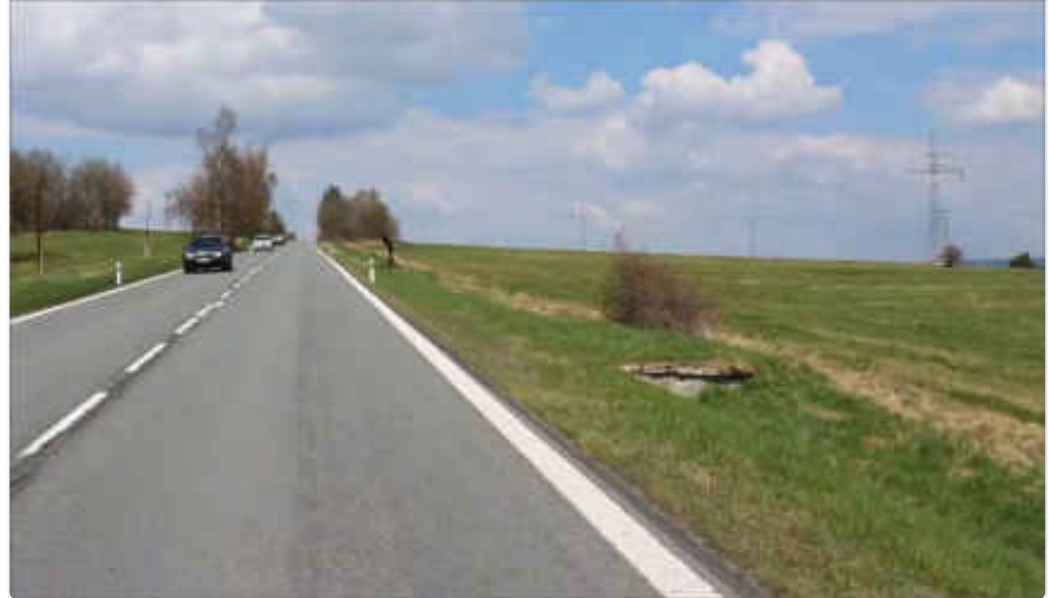
Bezpečnostní deficit Pevná překážka
Kategorie 2× - Tuhé čelo trubního propustku pod - sjezdem / samostatným sjezdem
Závažnost rizika **Vysoká**
Poznámka -

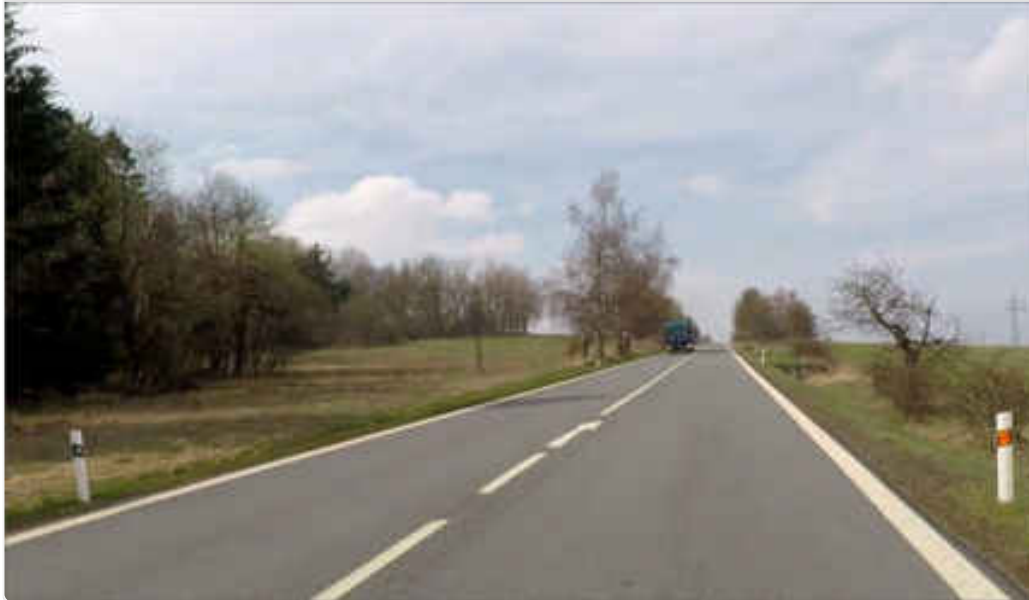
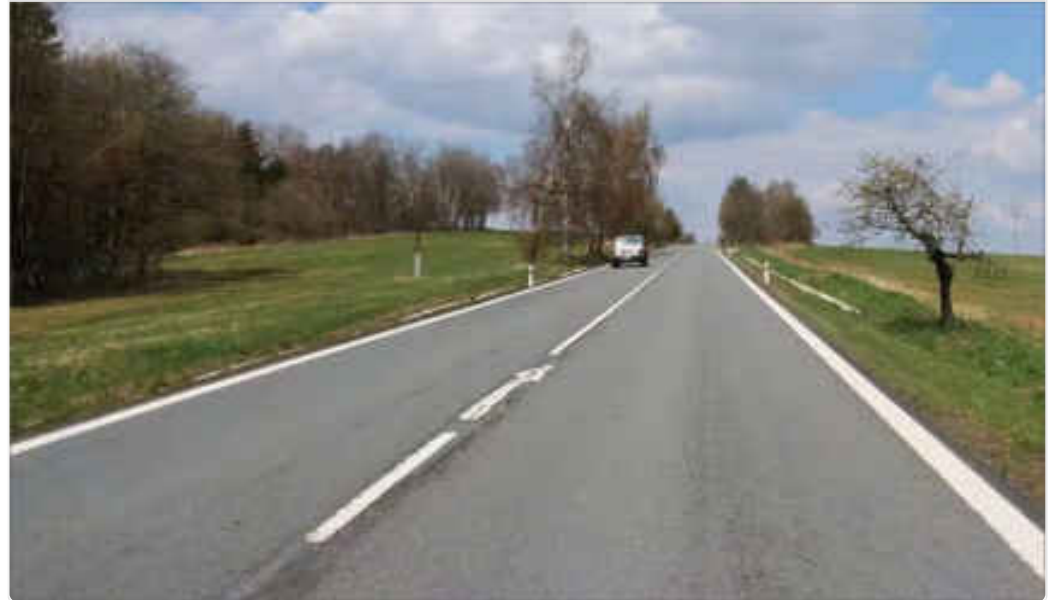
Bezpečnostní deficit Mezikřižovatkový úsek
Kategorie 1× - Absence SDZ nebo dopravního zařízení
Závažnost rizika Nizká
Poznámka Absence SDZ B 21a.
