PŘÍLOHA 2.2

**Vyhodnocení identifikovaných dopravně-bezpečnostních deficitů
v rámci první a druhé revizní BI PK z roku 2019 a 2022**

I/20

km 0,000 – 39,586

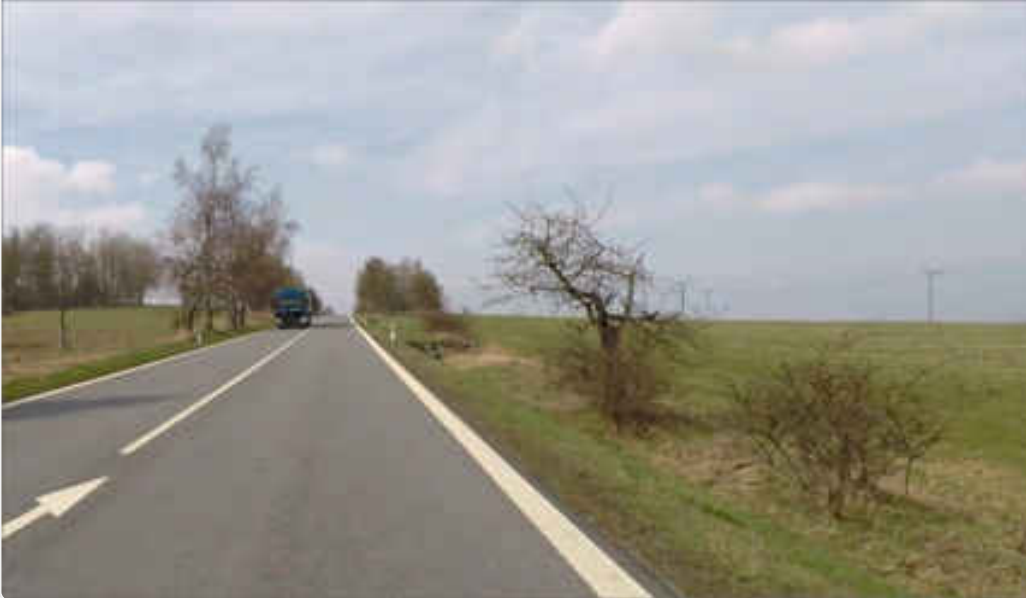
| Bezpečnostní deficit | Pevná překážka |
| | <input checked="" type="checkbox"/> 2× - Vzrostlá zeleň (průměr kmene do 0,1 m) |
| Poznámka | Vzrostlá zeleň nacházející se v blízkosti PK primárně představuje riziko do budoucna. |

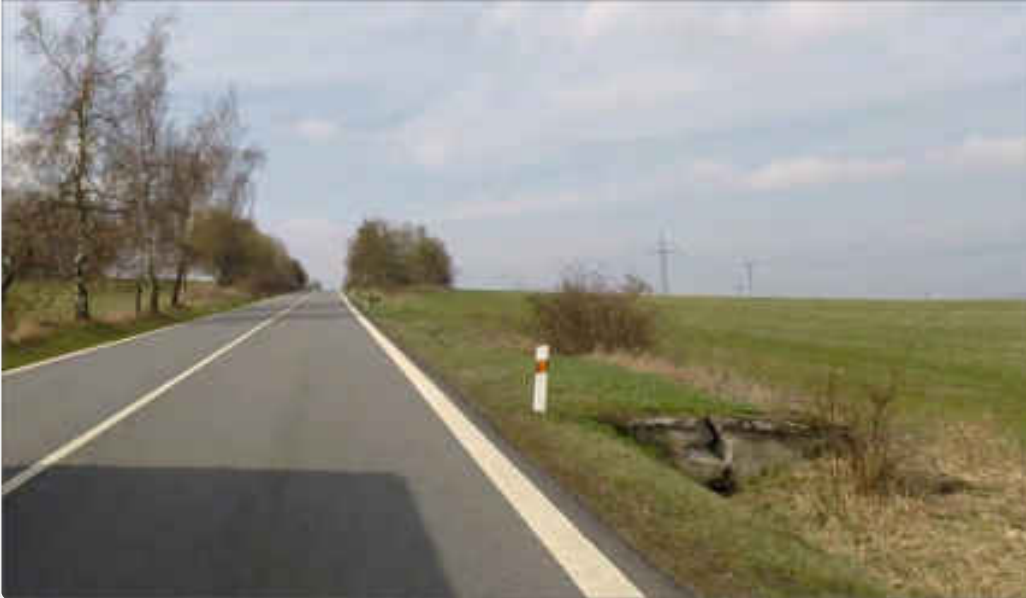
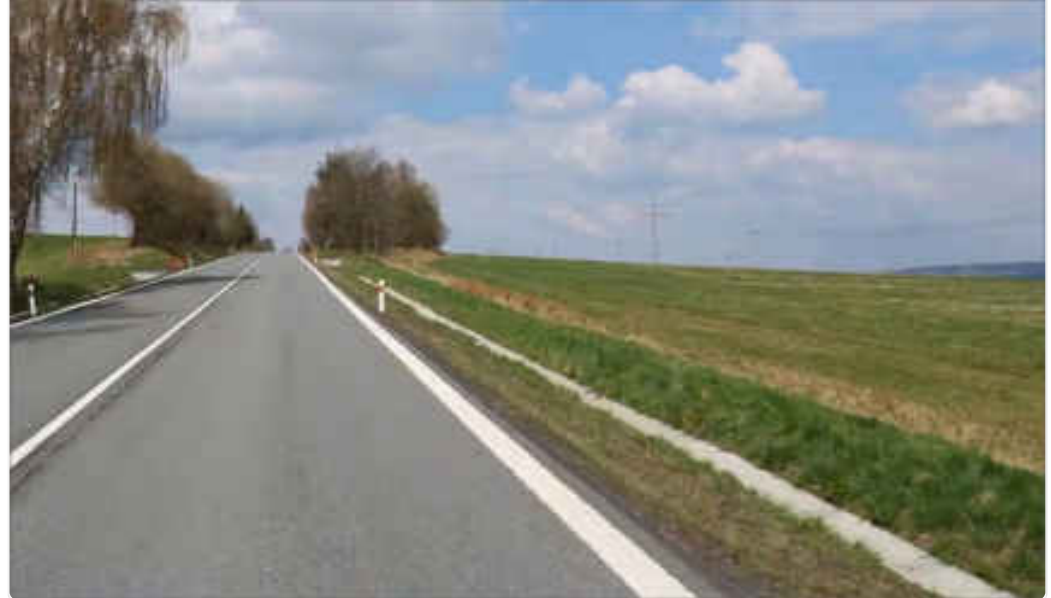
Bezpečnostní deficit Pevná překážka
Kategorie 2× - Tuhé čelo trubního propustku pod - sjezdem / samostatným sjezdem
Závažnost rizika **Vysoká**
Poznámka -

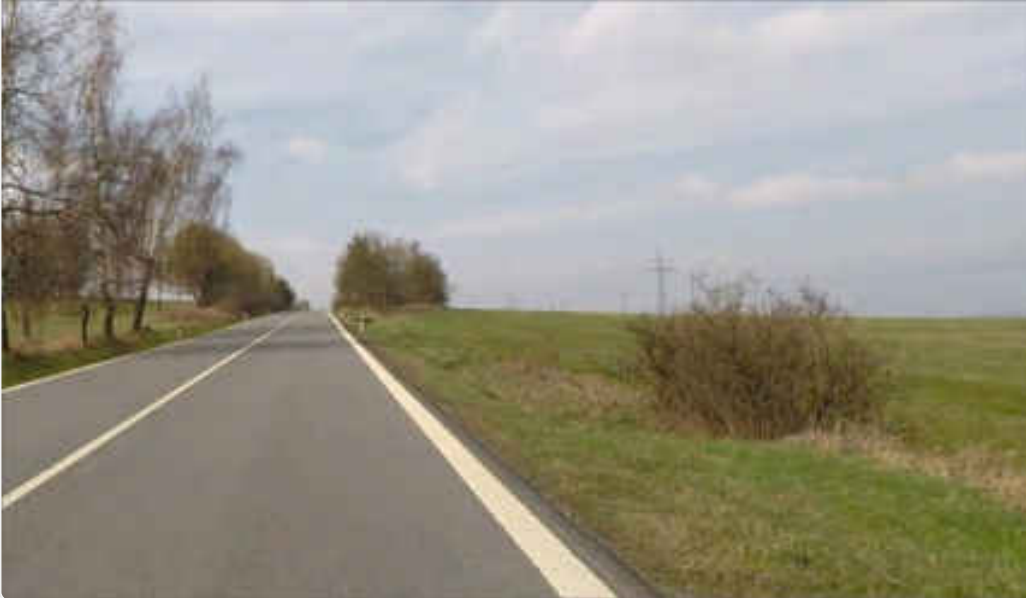
Bezpečnostní deficit Pevná překážka
Kategorie 1× - Vzrostlá zeleň (průměr kmene do 0,1 m)
Závažnost rizika Nizká
Poznámka Vzrostlá zeleň nacházející se v blízkosti PK primárně představuje riziko do budoucna.

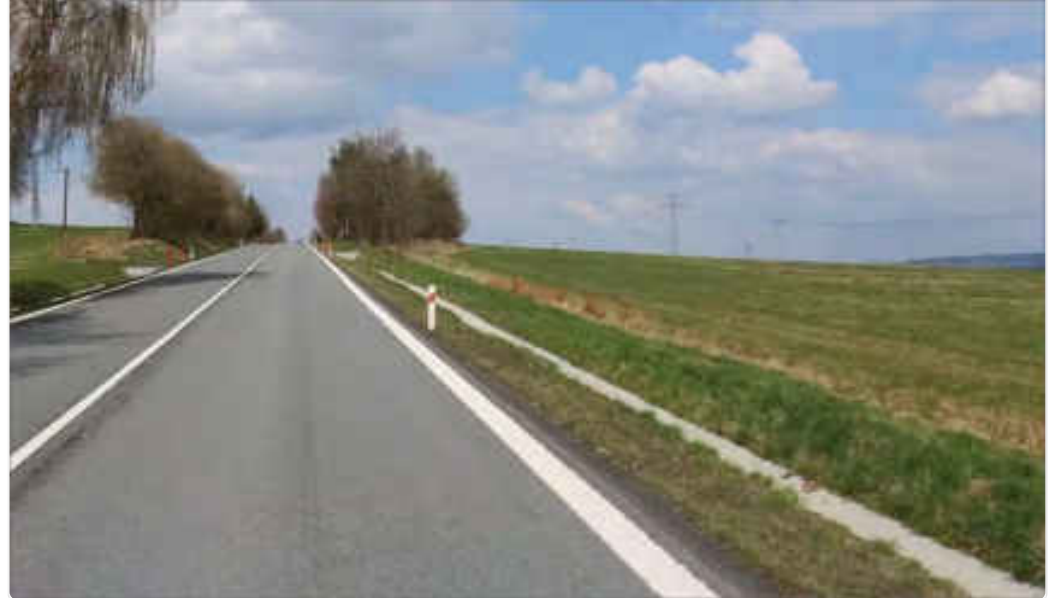
Bezpečnostní deficit Pevná překážka
Kategorie 0× - Vzrostlá zeleň (průměr kmene do 0,1 m)
Závažnost rizika Nizká
Poznámka Vzrostlá zeleň nacházející se v blízkosti PK primárně představuje riziko do budoucna.

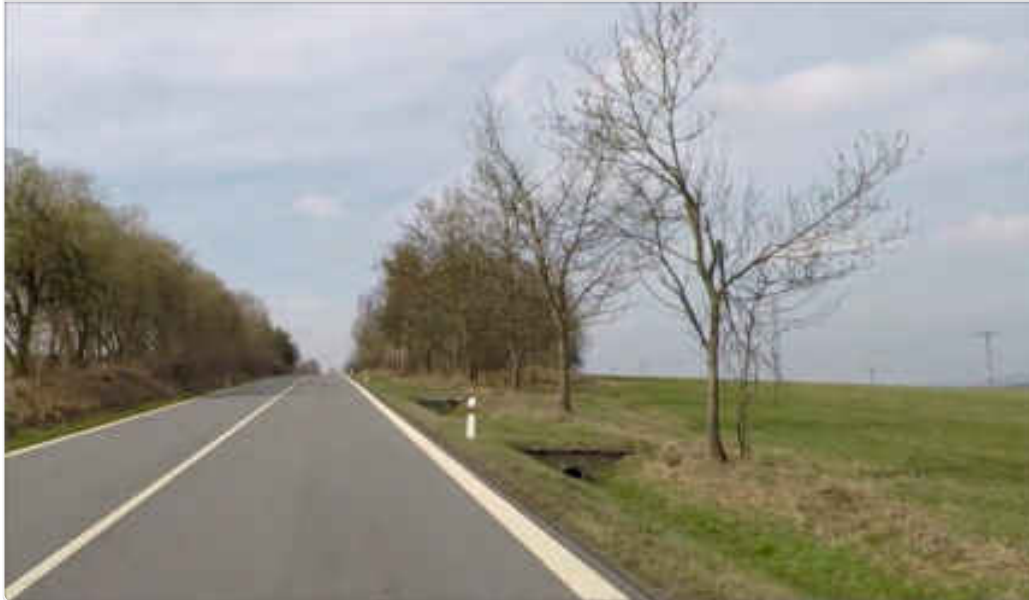
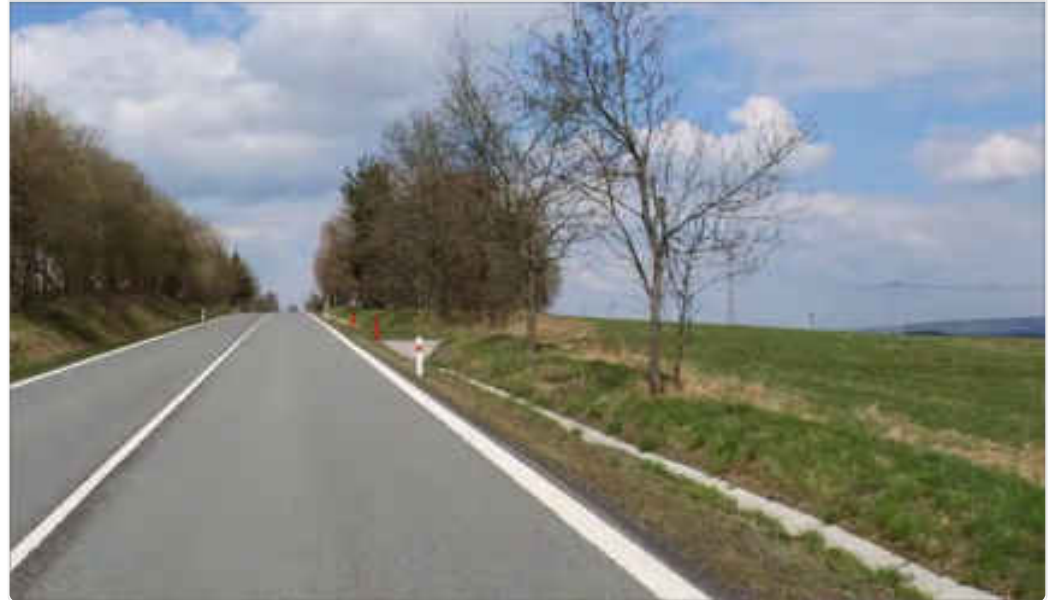
Bezpečnostní deficit Pevná překážka
Kategorie 1x - Strom
Závažnost rizika **Střední**
Poznámka -

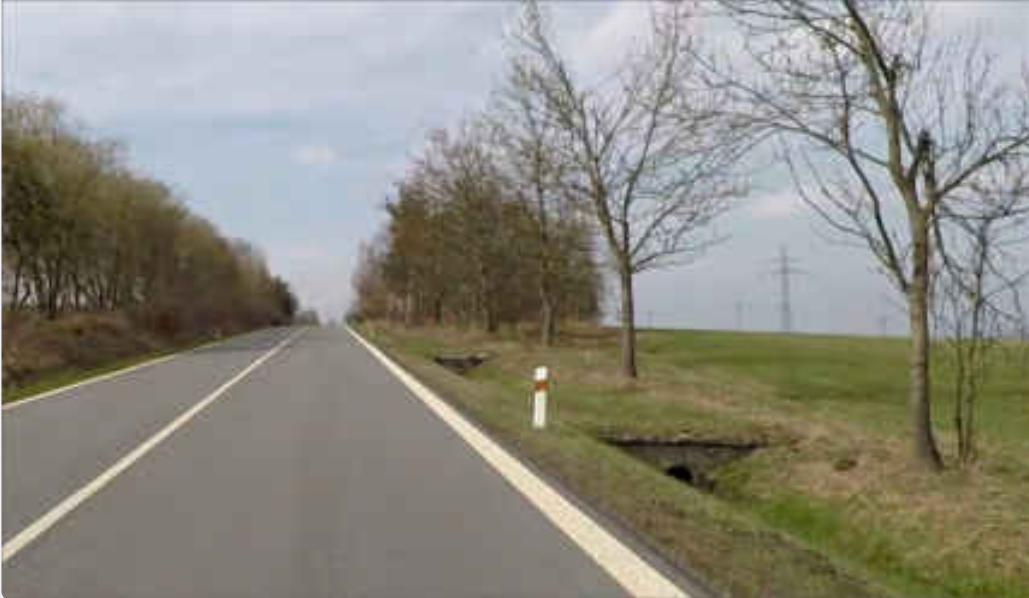
Bezpečnostní deficit Pevná překážka
Kategorie 2× - Tuhé čelo trubního propustku pod - sjezdem / samostatným sjezdem
Závažnost rizika **Vysoká**
Poznámka -

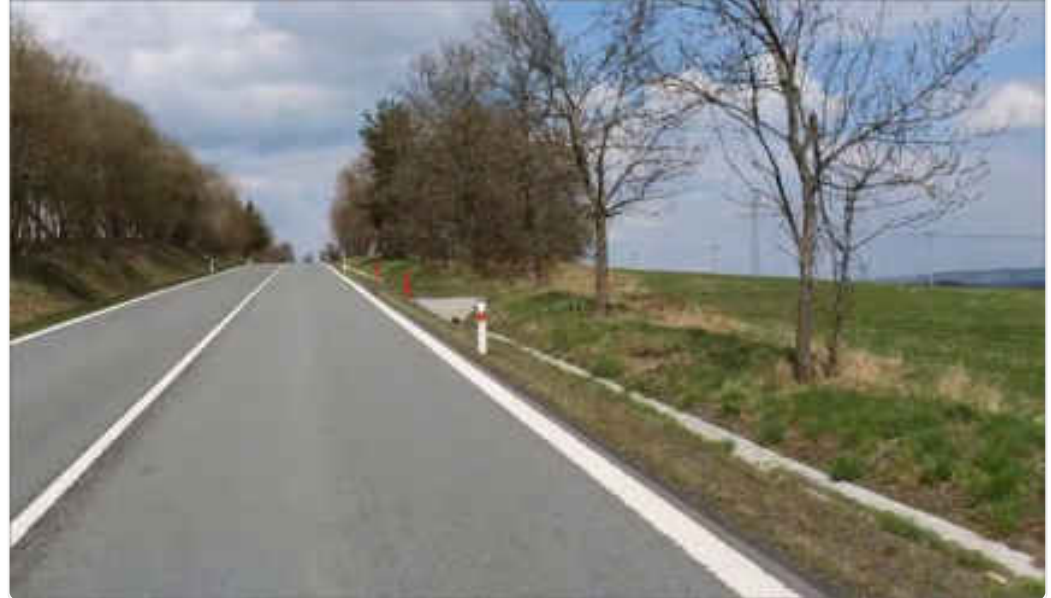
Bezpečnostní deficit Pevná překážka
Kategorie 0× - Tuhé čelo trubního propustku pod - sjezdem / samostatným sjezdem
Závažnost rizika **Vysoká**
Poznámka -

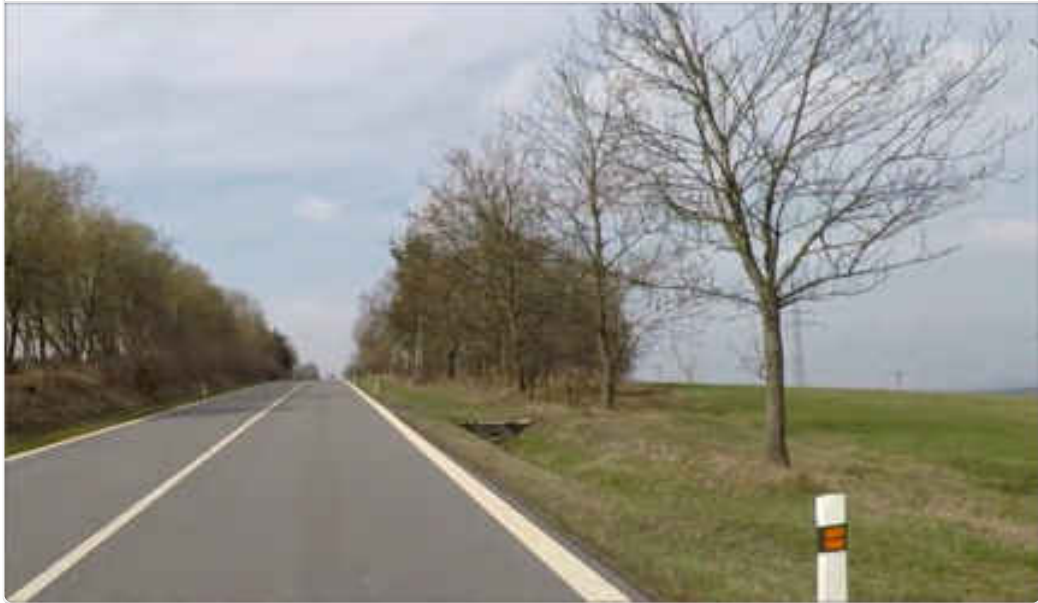
I/20 - Směr proti staničení | km 37,413 | Správa Karlovy Vary | 50,016632N, 13,024859E | ID 2973

| Specifikace dopravně-bezpečnostního deficitu | |
|--|---|
| Bezpečnostní deficit | Pevná překážka |

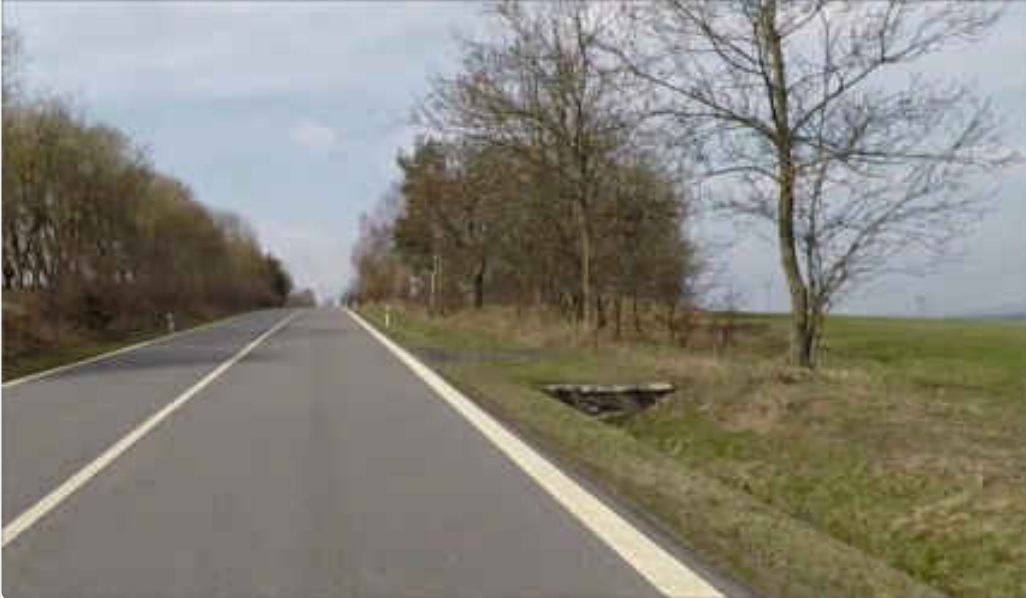
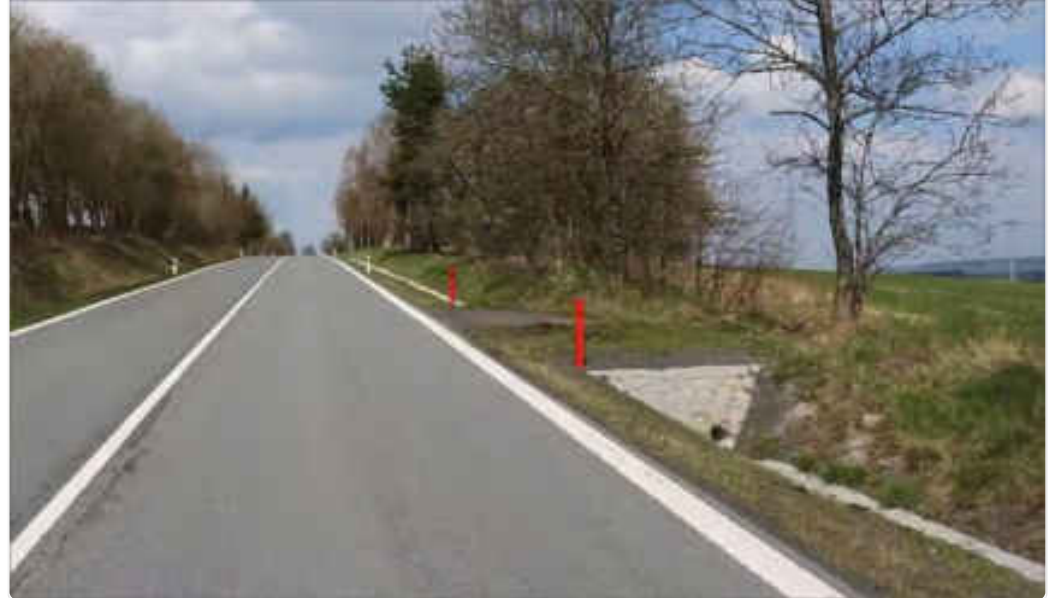
Bezpečnostní deficit Pevná překážka
Kategorie 2× - Tuhé čelo trubního propustku pod - sjezdem / samostatným sjezdem
Závažnost rizika **Vysoká**
Poznámka -

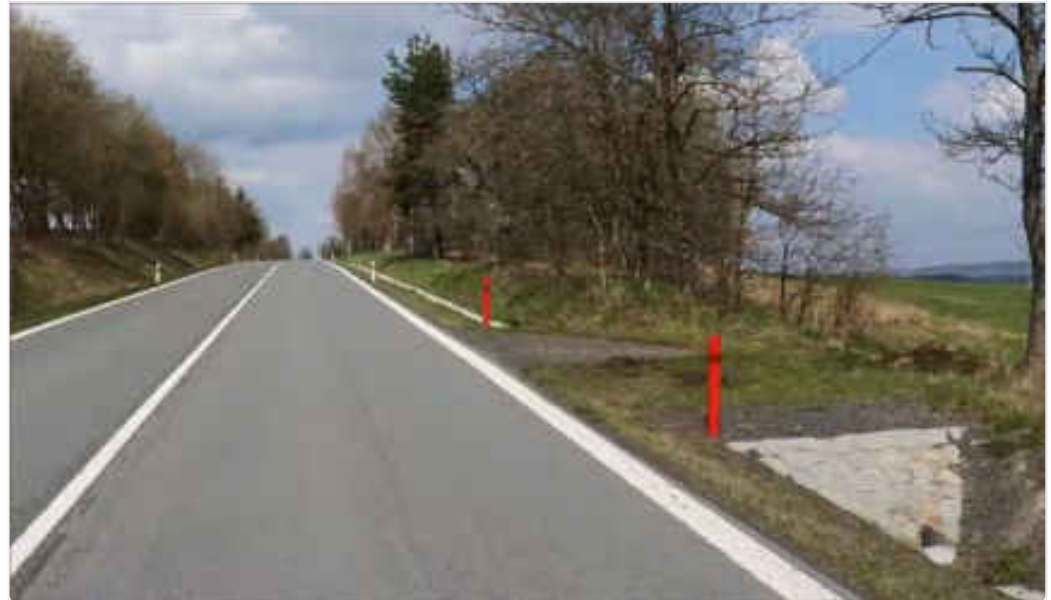
Bezpečnostní deficit Sjezd / samostatný sjezd / parkoviště
Kategorie 1x - Neadekvátní dopravní zařízení
Závažnost rizika **Nízká**
Poznámka Nevhodné umístění DZ Z 11g u nevýznamného sjezdu.

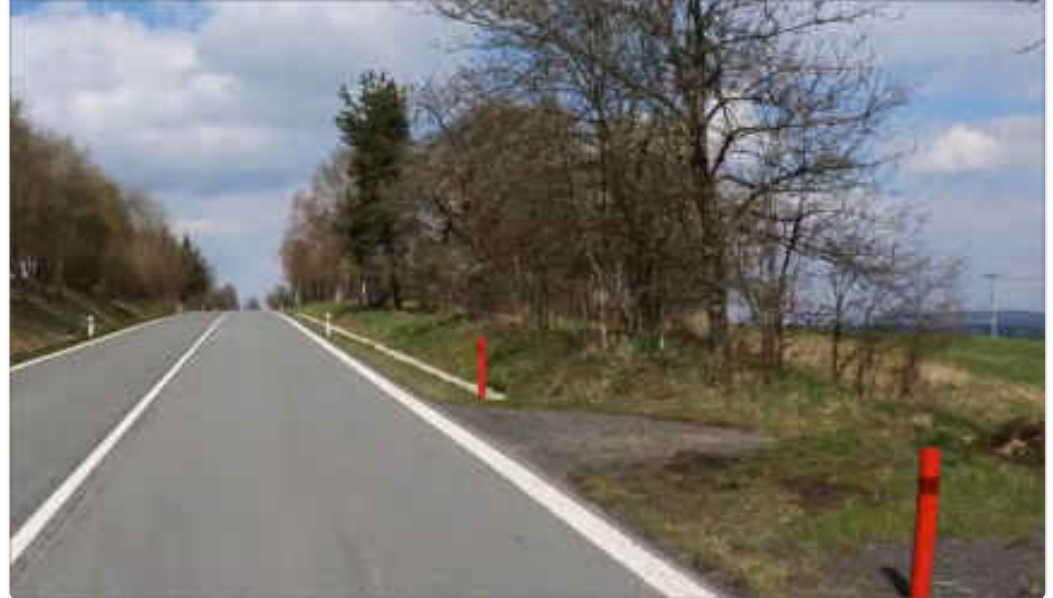
Revize II. (2022)

Bezpečnostní deficit Pevná překážka
Kategorie 25 m - Stromy, vzrostlá zeleň
Závažnost rizika **Střední**
Poznámka -

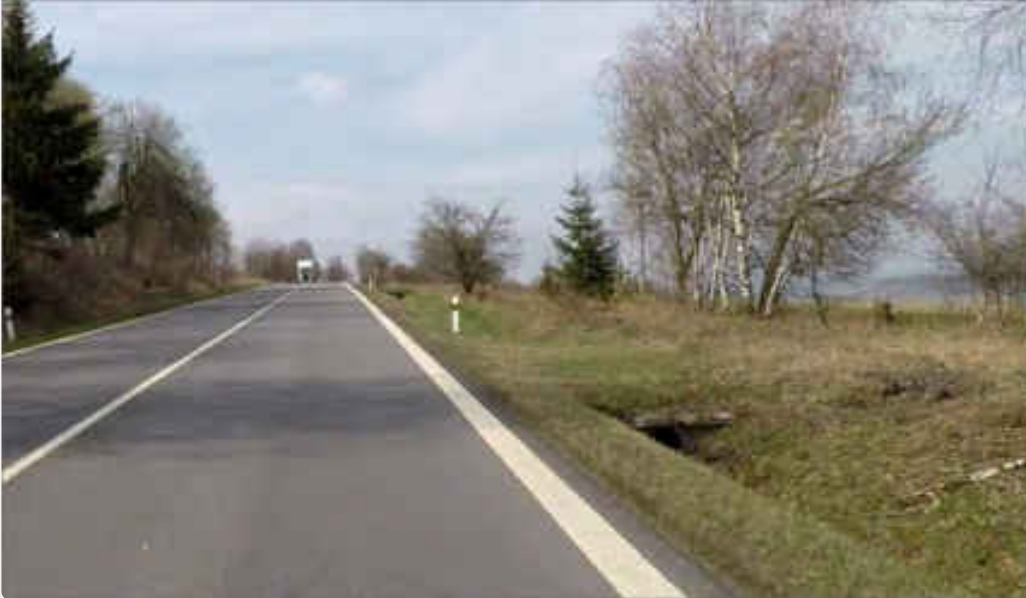
Revize I. (2019)

Bezpečnostní deficit Pevná překážka
Kategorie 2× - Tuhé čelo trubního propustku pod - sjezdem / samostatným sjezdem
Závažnost rizika **Vysoká**
Poznámka -

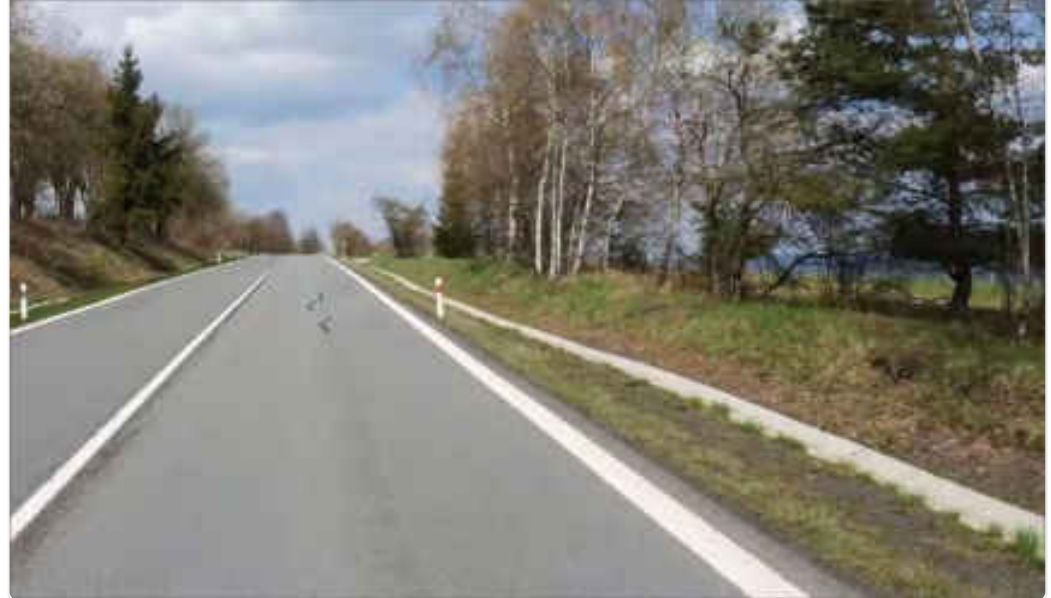
Revize II. (2022)

Bezpečnostní deficit Pevná překážka
Kategorie 0× - Tuhé čelo trubního propustku pod - sjezdem / samostatným sjezdem
Závažnost rizika **Vysoká**
Poznámka -

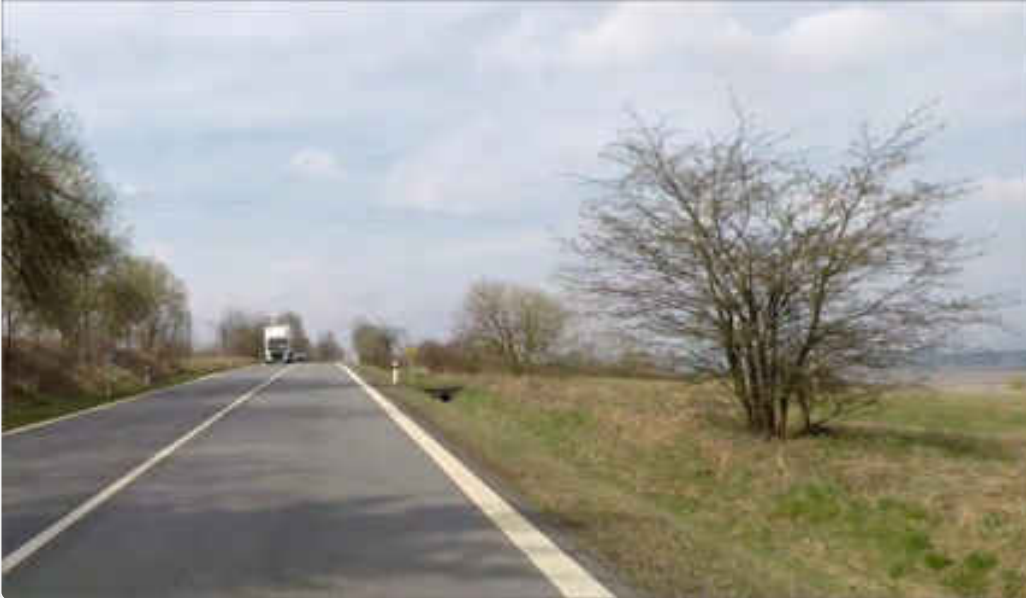
Revize I. (2019)

Bezpečnostní deficit Pevná překážka
Kategorie 1× - Vzrostlá zeleň (průměr kmene do 0,1 m)
Závažnost rizika Nizká
Poznámka Vzrostlá zeleň nacházející se v blízkosti PK primárně představuje riziko do budoucna.

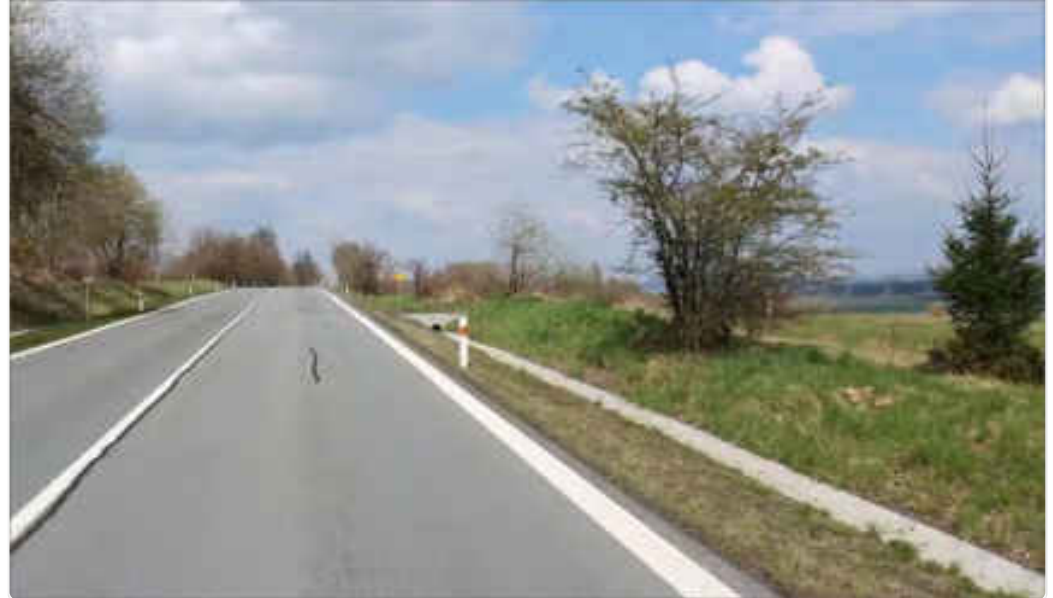
Revize II. (2022)

Bezpečnostní deficit Pevná překážka
Kategorie 1× - Vzrostlá zeleň (průměr kmene do 0,1 m)
Závažnost rizika Nizká
Poznámka Vzrostlá zeleň nacházející se v blízkosti PK primárně představuje riziko do budoucna.

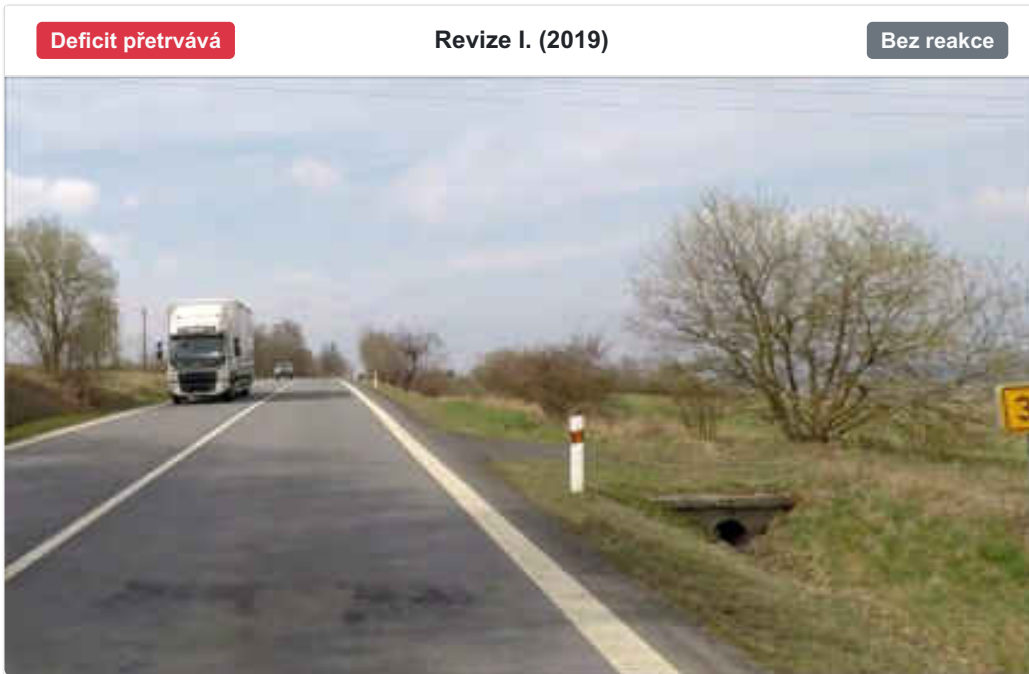
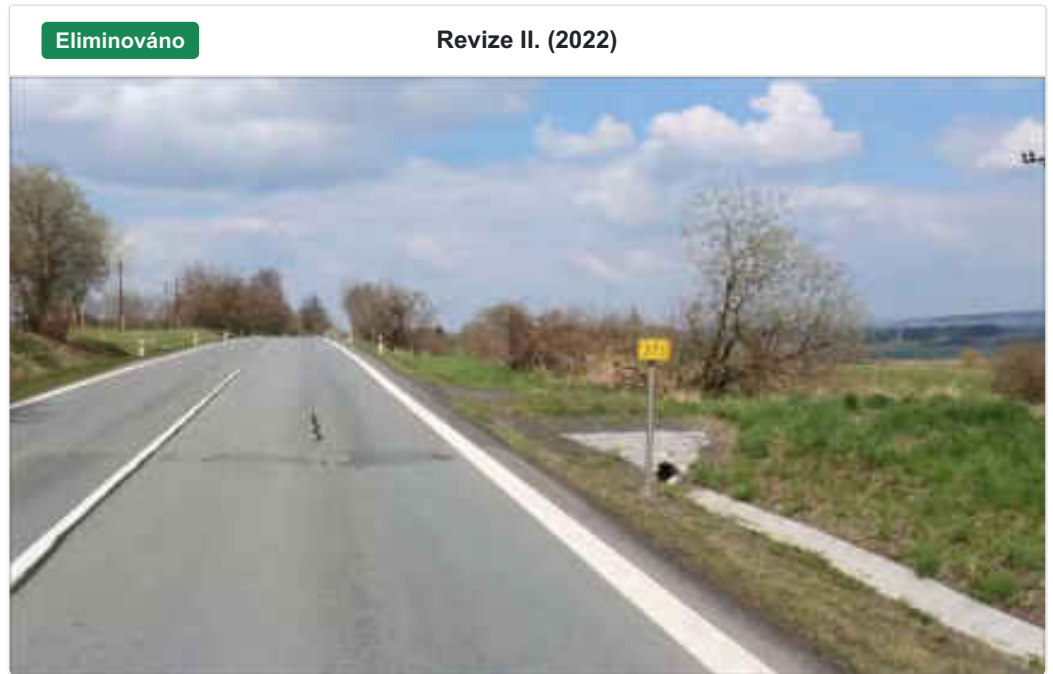
I/20 - Směr proti staničení | km 37,197 | Správa Karlovy Vary | 50,018032N, 13,022776E | ID 1150

Bezpečnostní deficit Pevná překážka
Kategorie 2× - Tuhé čelo trubního propustku pod - sjezdem / samostatným sjezdem
Závažnost rizika **Vysoká**
Poznámka -

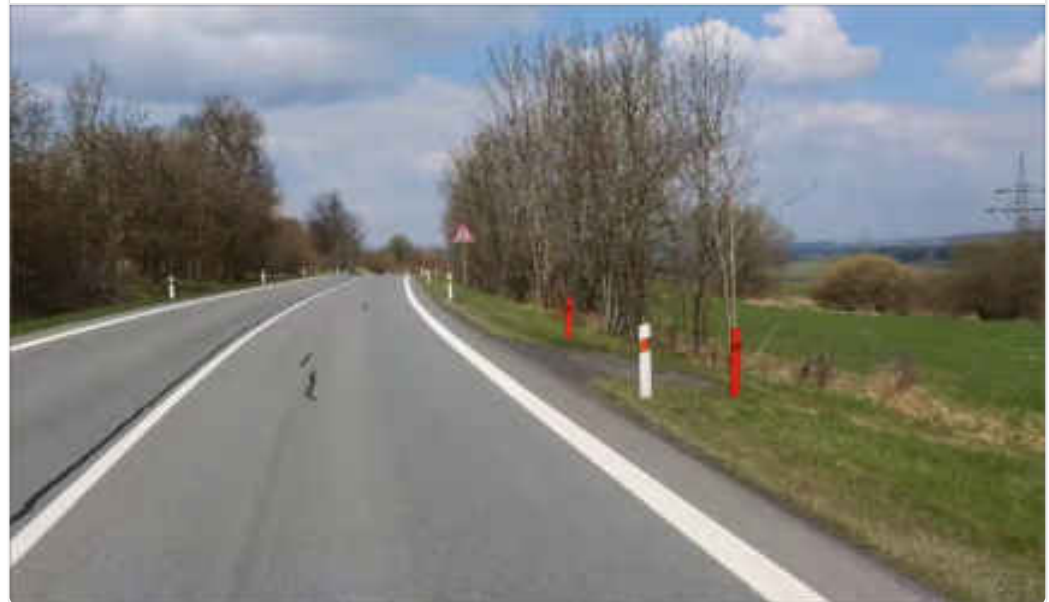
Revize II. (2022)

Bezpečnostní deficit Sjezd / samostatný sjezd / parkoviště
Kategorie 1x - Neadekvátní dopravní zařízení
Závažnost rizika **Nízká**
Poznámka Nevhodné umístění DZ Z 11g u nevýznamného sjezdu.

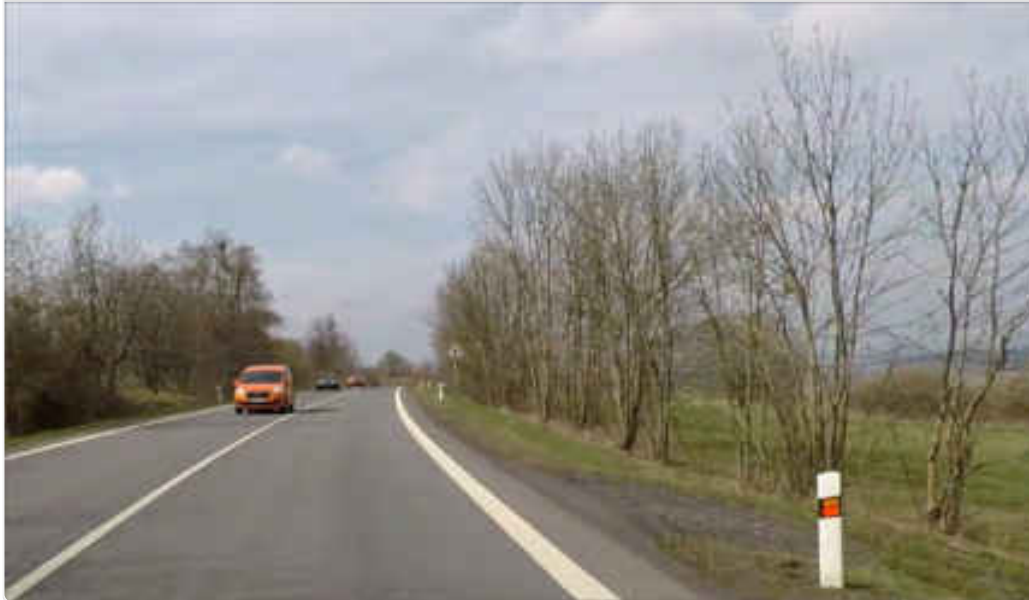
Revize I. (2019)

Bezpečnostní deficit Pevná překážka
Kategorie ☞ 110 m - Stromy, vzrostlá zeleň
Závažnost rizika **Vysoká**
Poznámka Stromy se nachází pod úrovní nivelety PK.

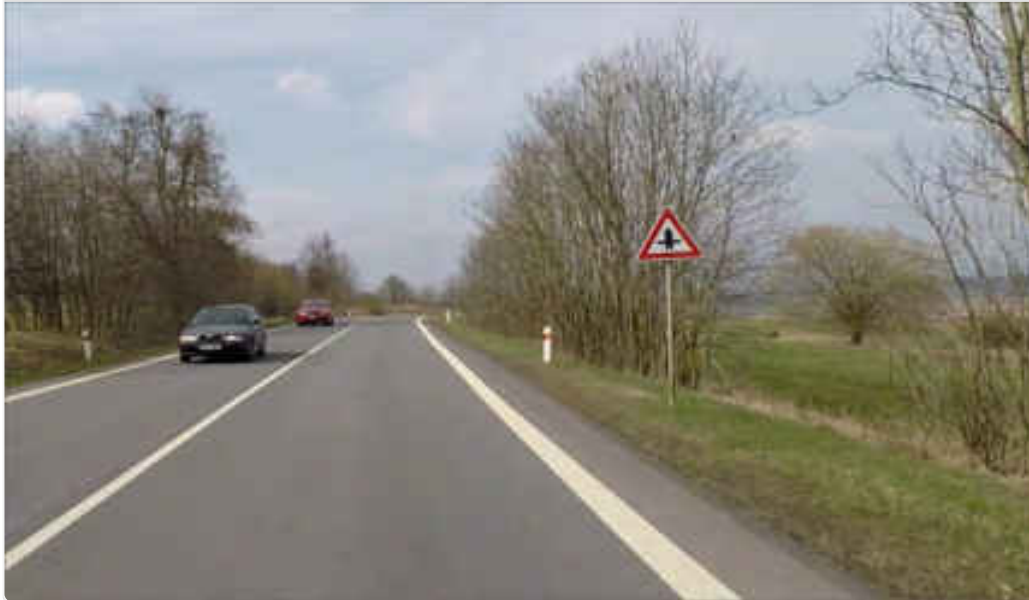
Revize I. (2019)

Bezpečnostní deficit Křižovatka
Kategorie 1× - Neadekvátní provedení SDZ
Závažnost rizika Nizká
Poznámka SDZ P 1 svým provedením neodpovídá skutečnému uspořádání následující křižovatky, která je styková. V daném směru jízdy se komunikace připojuje z levé strany.

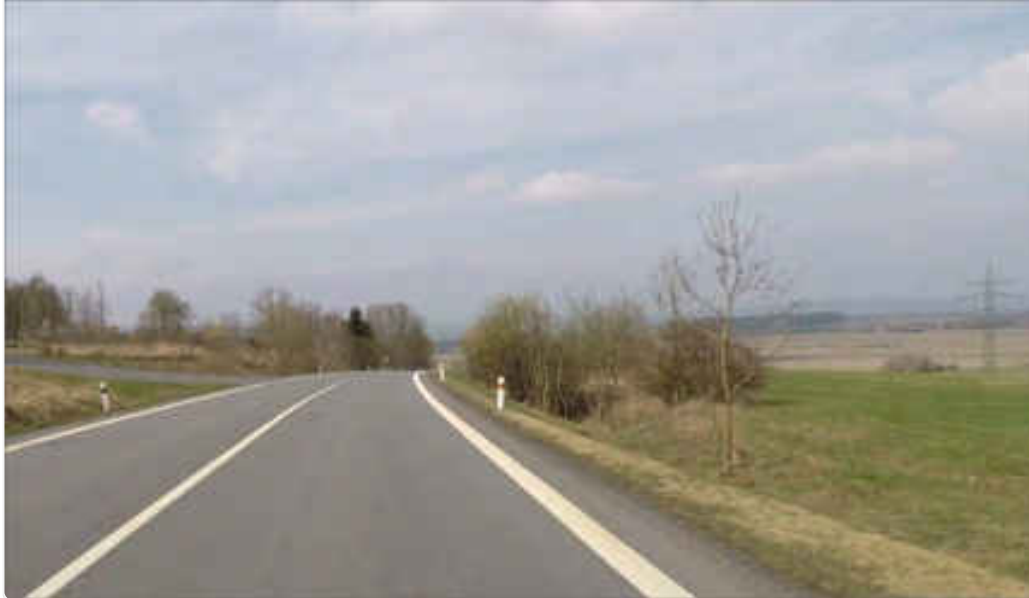
Revize I. (2019)

Bezpečnostní deficit Pevná překážka
Kategorie ↗ 260 m - Stromy, vzrostlá zeleň
Závažnost rizika Střední
Poznámka -

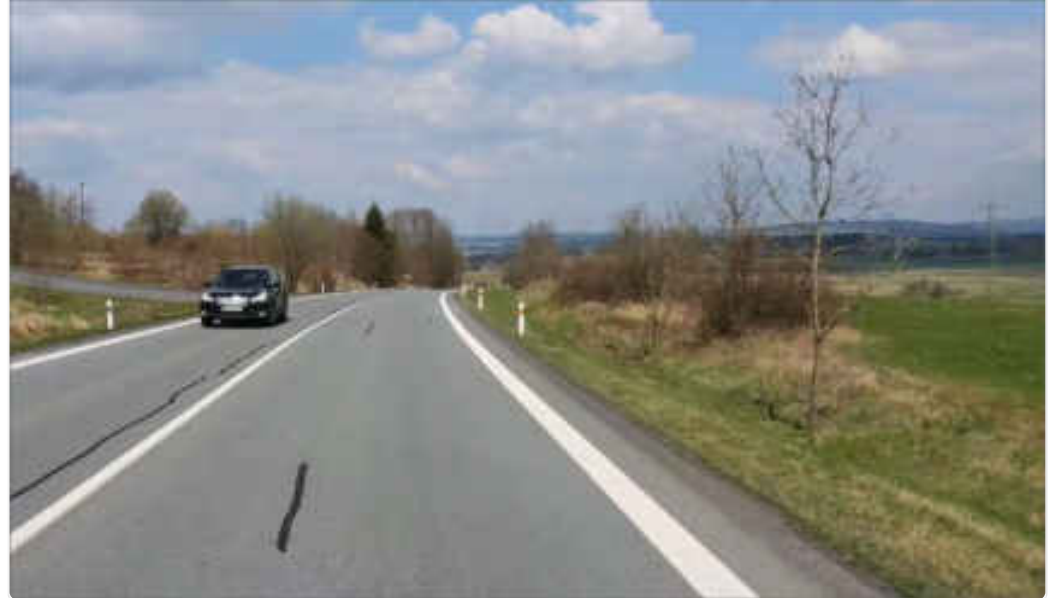
Revize II. (2022)

Bezpečnostní deficit Pevná překážka
Kategorie ↗ 50 m - Stromy, vzrostlá zeleň
Závažnost rizika Střední
Poznámka -

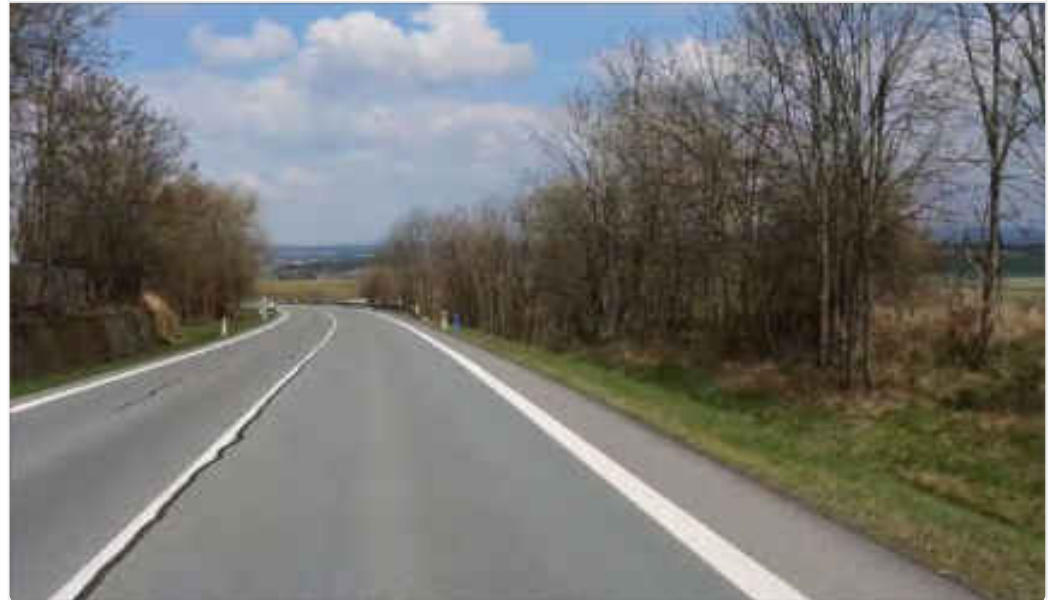
Revize II. (2022)

| Bezpečnostní deficit | Pevná překážka |
| Kategorie | ☞ 45 m - Stromy, vzrostlá zeleň |

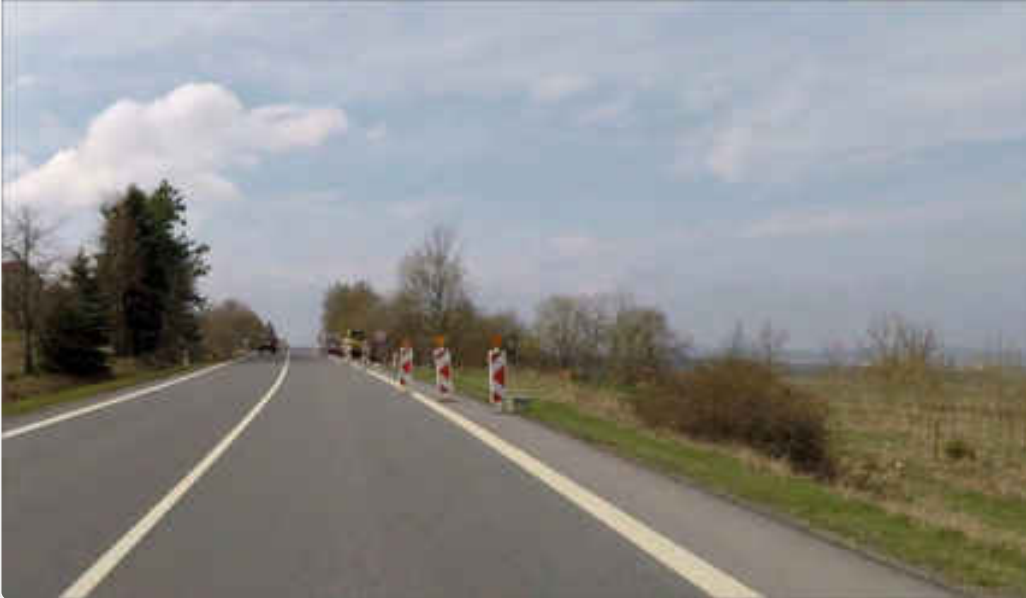
Revize I. (2019)

| Bezpečnostní deficit | Pevná překážka |
| Kategorie | <input checked="" type="checkbox"/> 1× - Vzrostlá zeleň (průměr kmene do 0,1 m) |
| Poznámka | Vzrostlá zeleň nacházející se v blízkosti PK primárně představuje riziko do budoucna. |

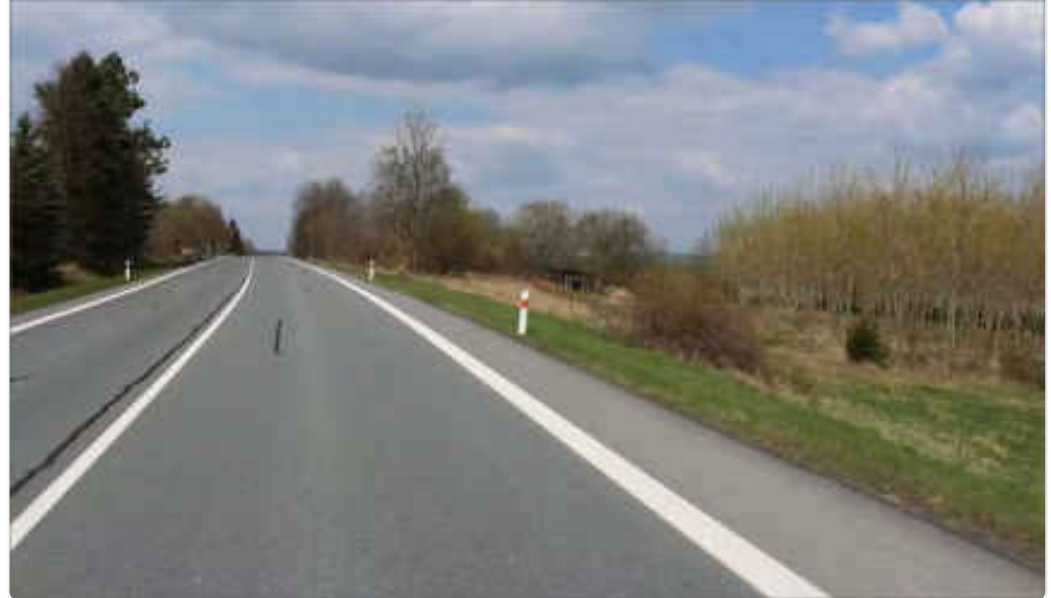
Revize II. (2022)

| Bezpečnostní deficit | Pevná překážka |
| Kategorie | <input checked="" type="checkbox"/> 1× - Vzrostlá zeleň (průměr kmene do 0,1 m) |
| Poznámka | Vzrostlá zeleň nacházející se v blízkosti PK primárně představuje riziko do budoucna. |

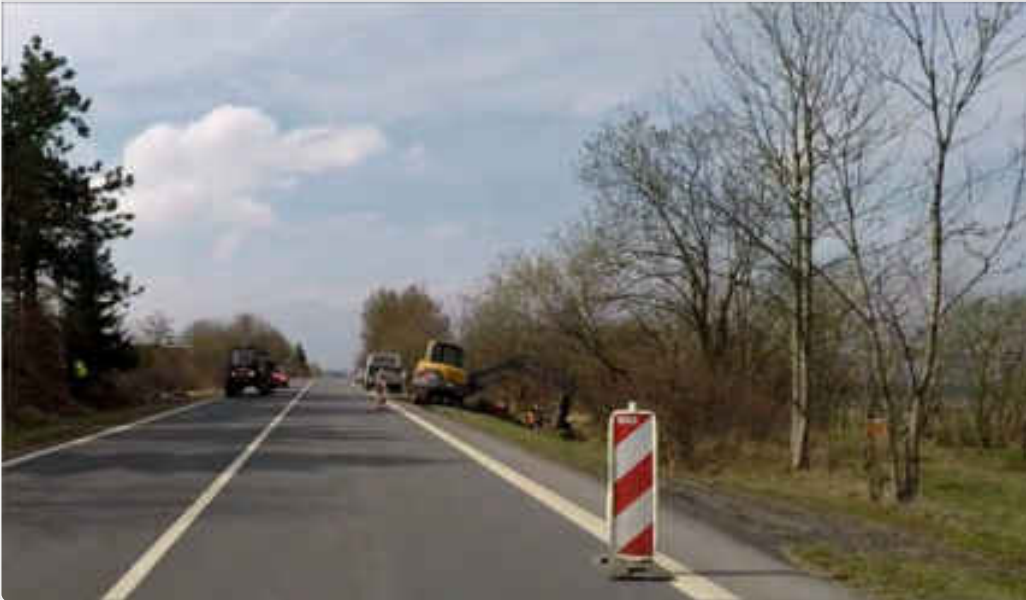
Revize I. (2019)

Bezpečnostní deficit Pevná překážka
Kategorie ☞ 160 m - Stromy, vzrostlá zeleň
Závažnost rizika Střední
Poznámka -

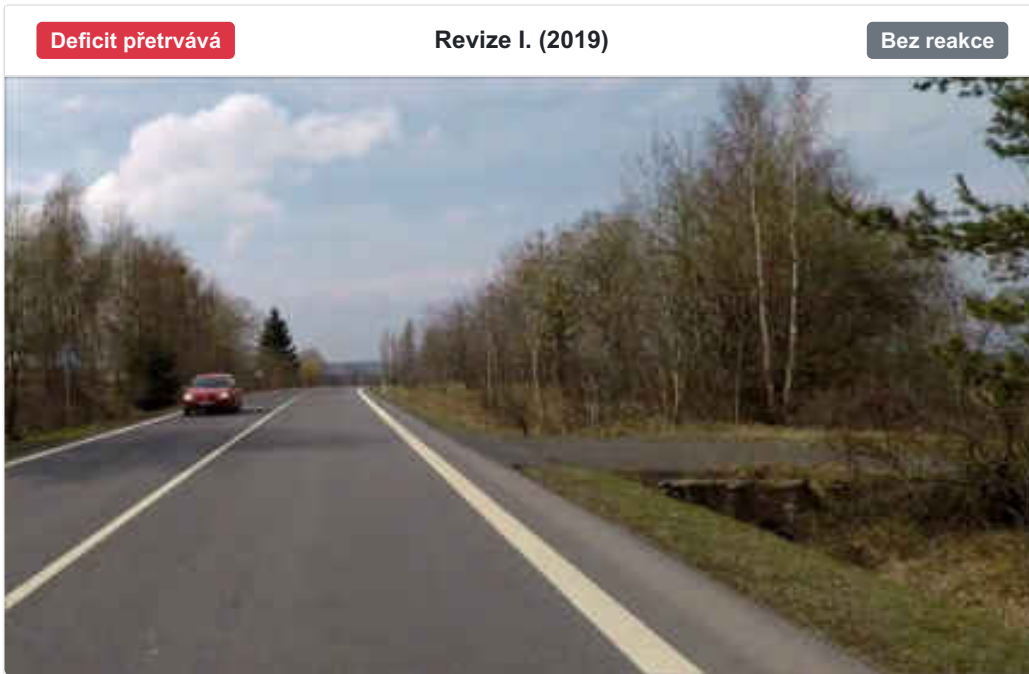
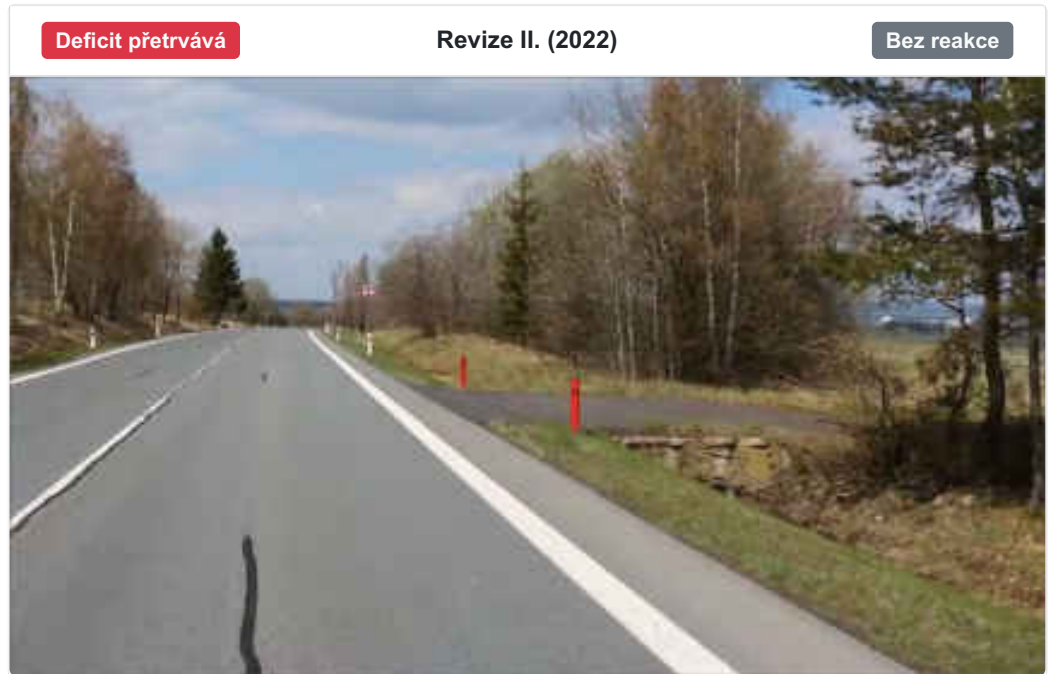
I/20 - Směr proti staničení | km 35,914 | Správa Karlovy Vary | 50,026592N, 13,011532E | ID 1161

| Bezpečnostní deficit | Pevná překážka |

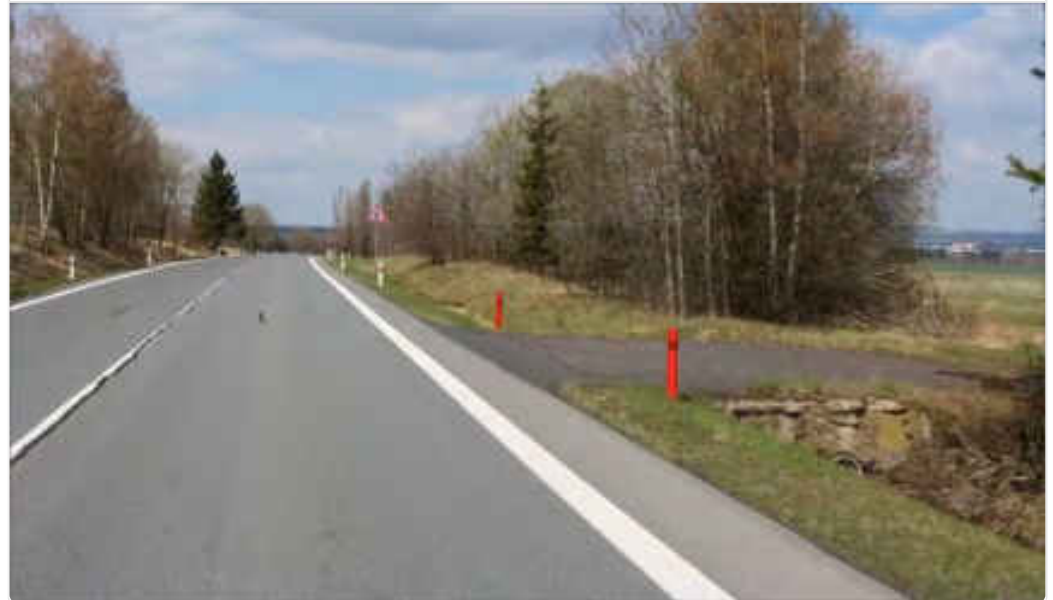
Revize II. (2022)

| Bezpečnostní deficit | Sjezd / samostatný sjezd / parkoviště |

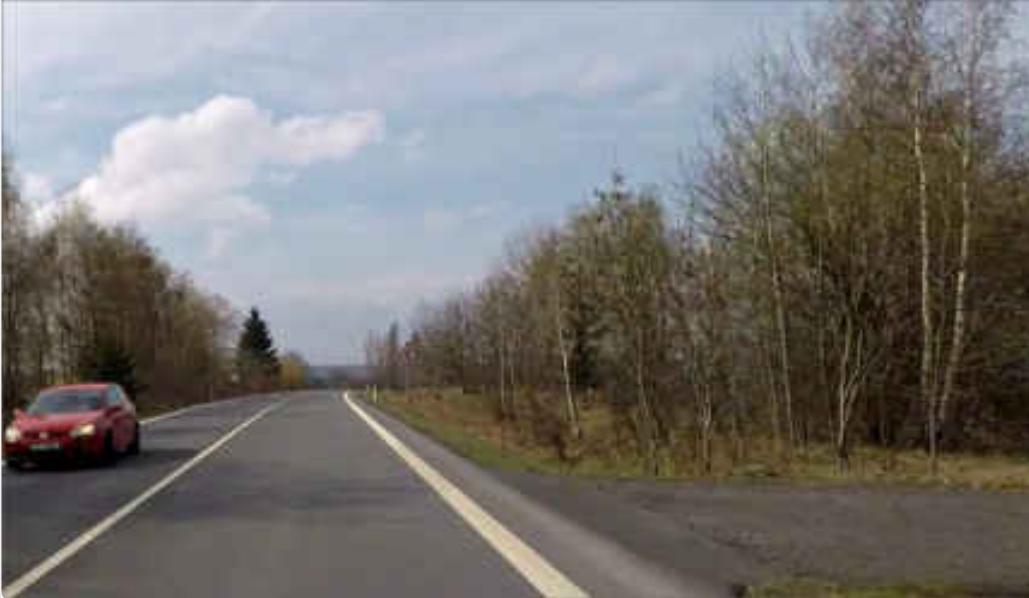
Revize I. (2019)

| Bezpečnostní deficit | Pevná překážka |
| Kategorie | <input checked="" type="checkbox"/> 70 m - Vzrostlá zeleň (průměr kmene do 0,1 m) |
| Poznámka | Vzrostlá zeleň nacházející se v blízkosti PK primárně představuje riziko do budoucna. |

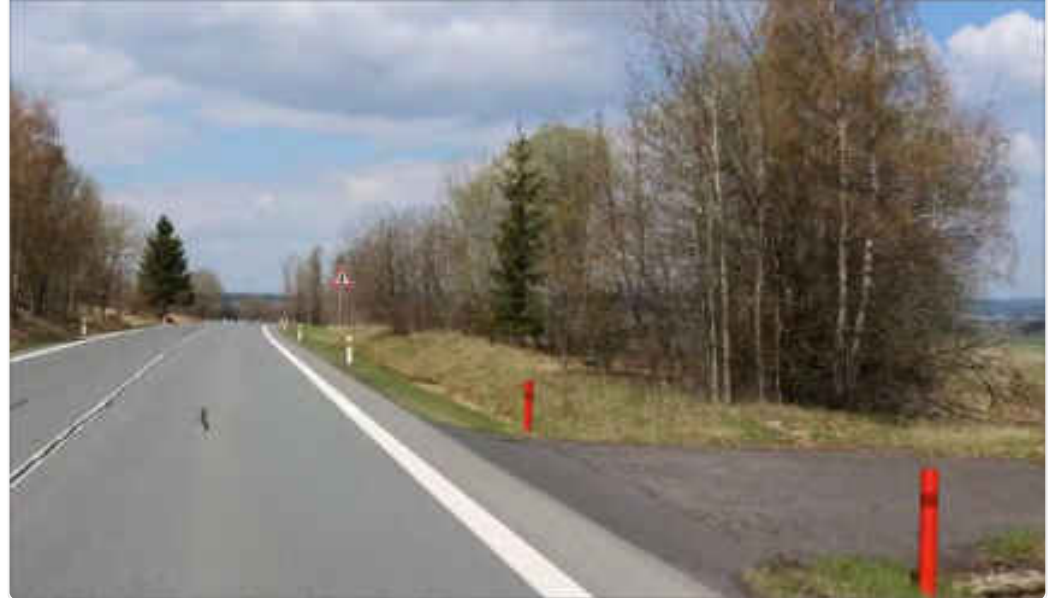
Revize II. (2022)

| Bezpečnostní deficit | Pevná překážka |
| Kategorie | <input checked="" type="checkbox"/> 1x - Stromy, vzrostlá zeleň |
