PŘÍLOHA 2.2

**Vyhodnocení identifikovaných dopravně-bezpečnostních deficitů
v rámci první a druhé revizní BI PK z roku 2019 a 2022**

I/20

km 0,000 – 39,586

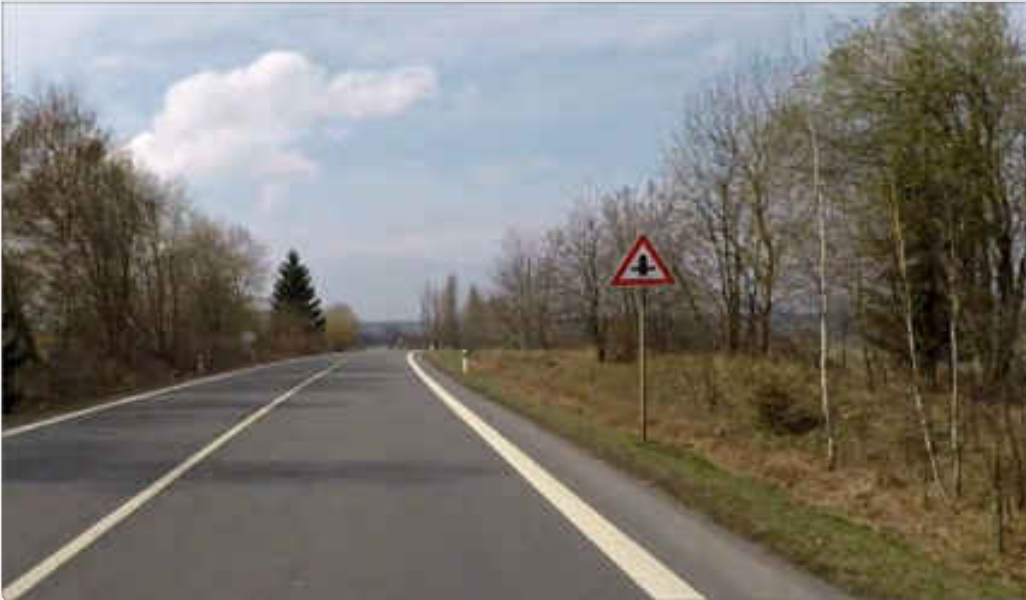
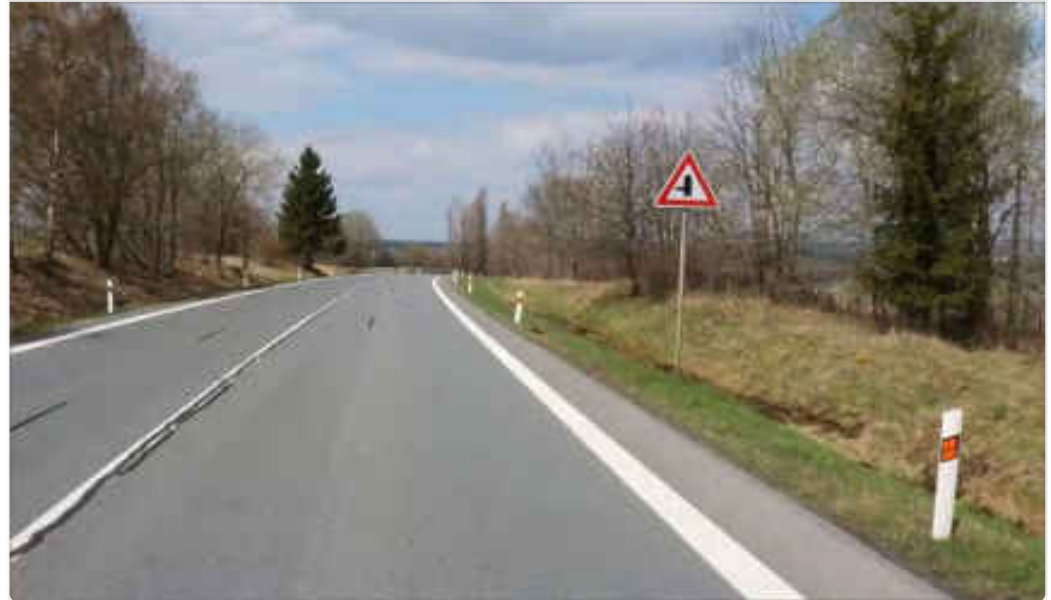
Bezpečnostní deficit Křižovatka
Kategorie 1× - Neadekvátní provedení SDZ
Závažnost rizika Nizká
Poznámka SDZ P 1 svým provedením neodpovídá skutečnému uspořádání následující křižovatky, která je styková. V daném směru jízdy se komunikace připojuje z levé strany.

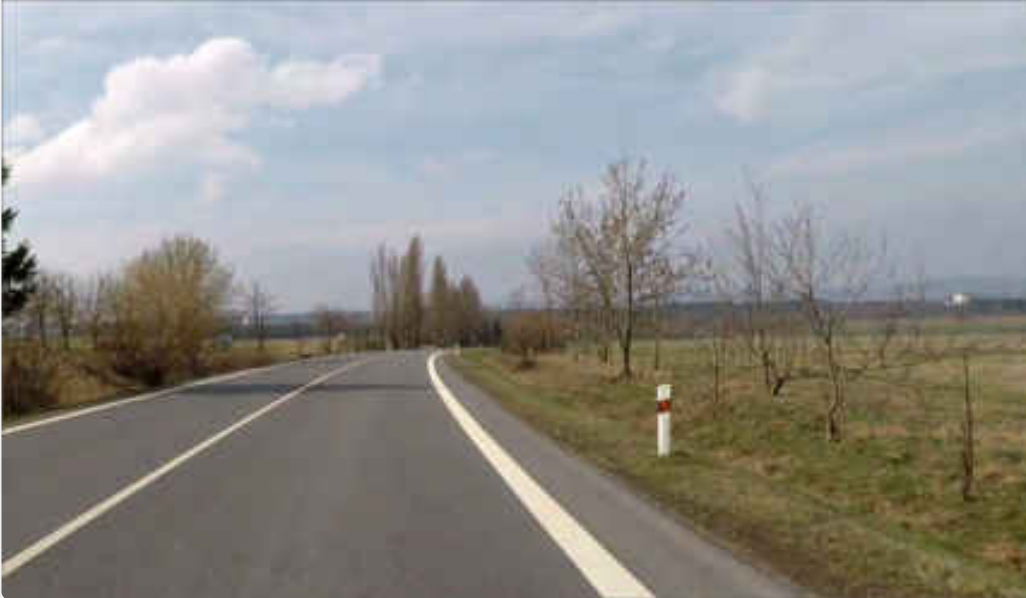
Bezpečnostní deficit Pevná překážka
Kategorie 1x - Betonový sloupek
 160 m - Stromy, vzrostlá zeleň
Závažnost rizika **Střední**
Poznámka -

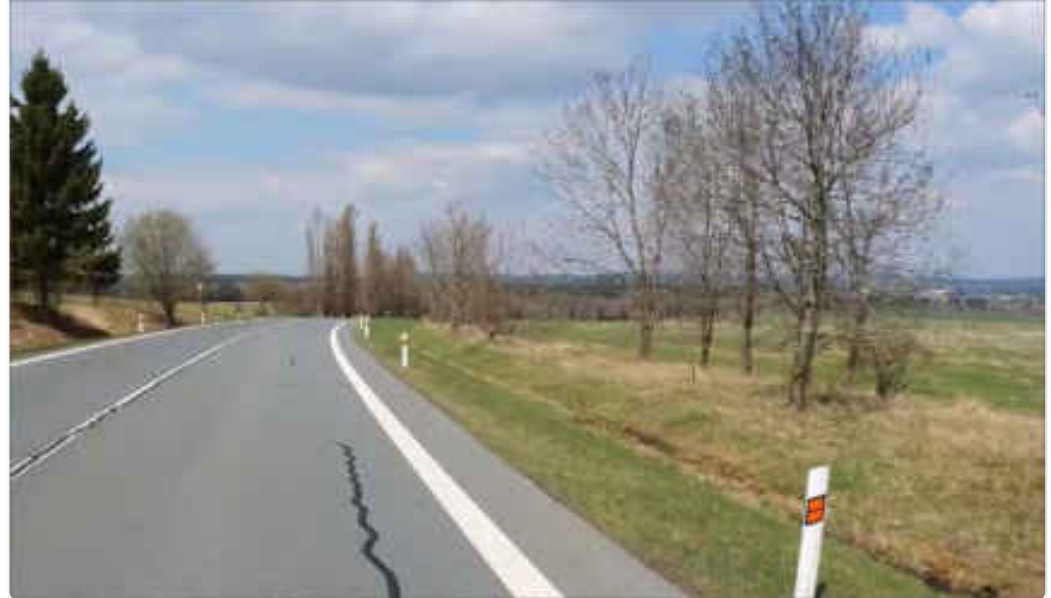
Bezpečnostní deficit Pevná překážka
Kategorie 1x - Betonový sloupek
 180 m - Stromy, vzrostlá zeleň
Závažnost rizika **Střední**
Poznámka -

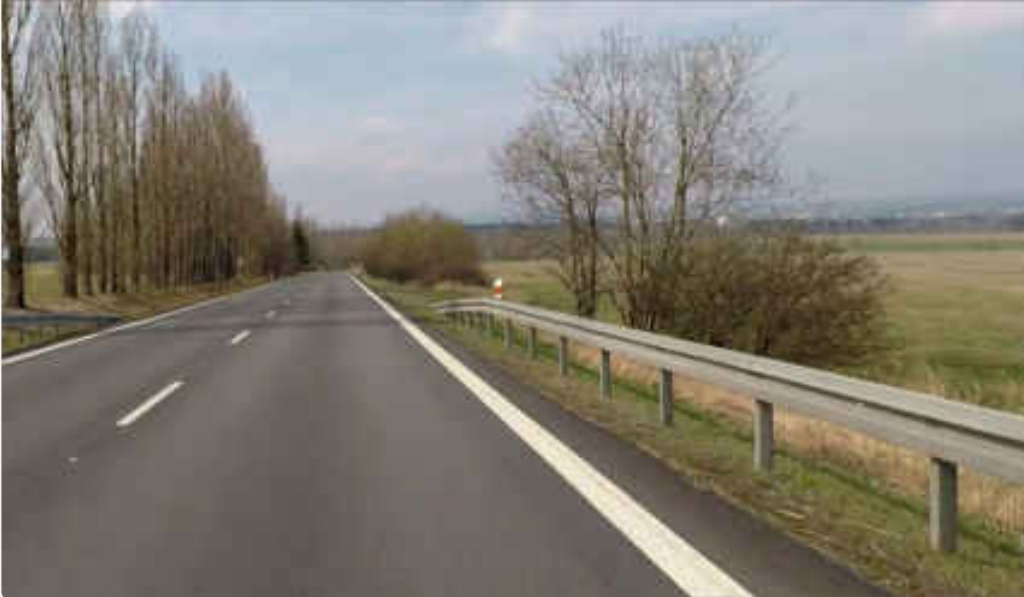
I/20 - Směr proti staničení | km 35,572 | Správa Karlovy Vary | 50,028374N, 13,007676E | ID 2981

| Specifikace dopravně-bezpečnostního deficitu | |
|--|---|
| Bezpečnostní deficit | Technický stav vozovky |

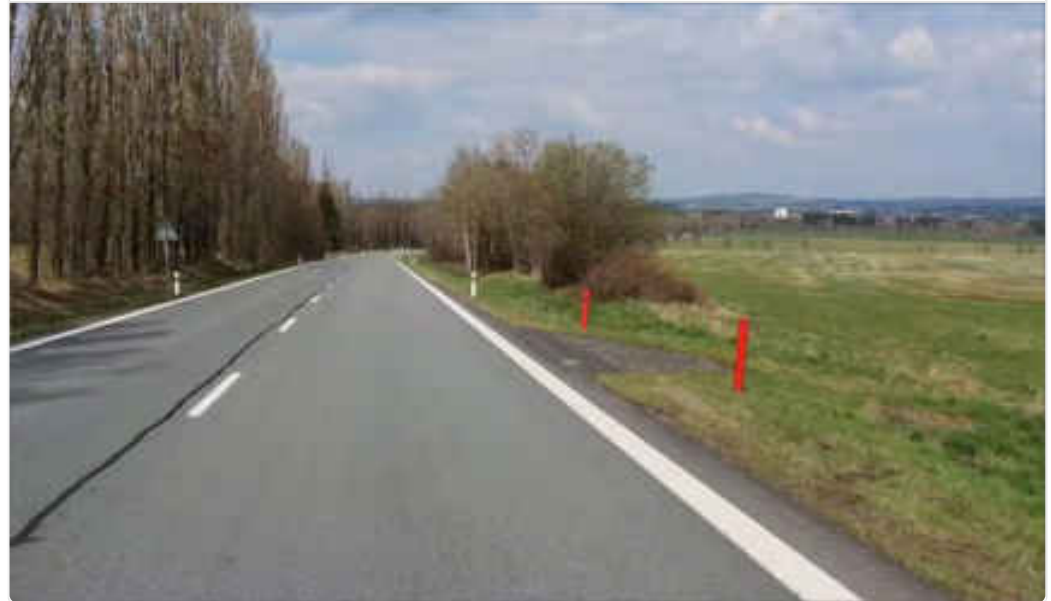
Bezpečnostní deficit Sjezd / samostatný sjezd / parkoviště
Kategorie 1x - Neadekvátní dopravní zařízení
Závažnost rizika **Nízká**
Poznámka Nevhodné umístění DZ Z 11g u nevýznamného sjezdu.

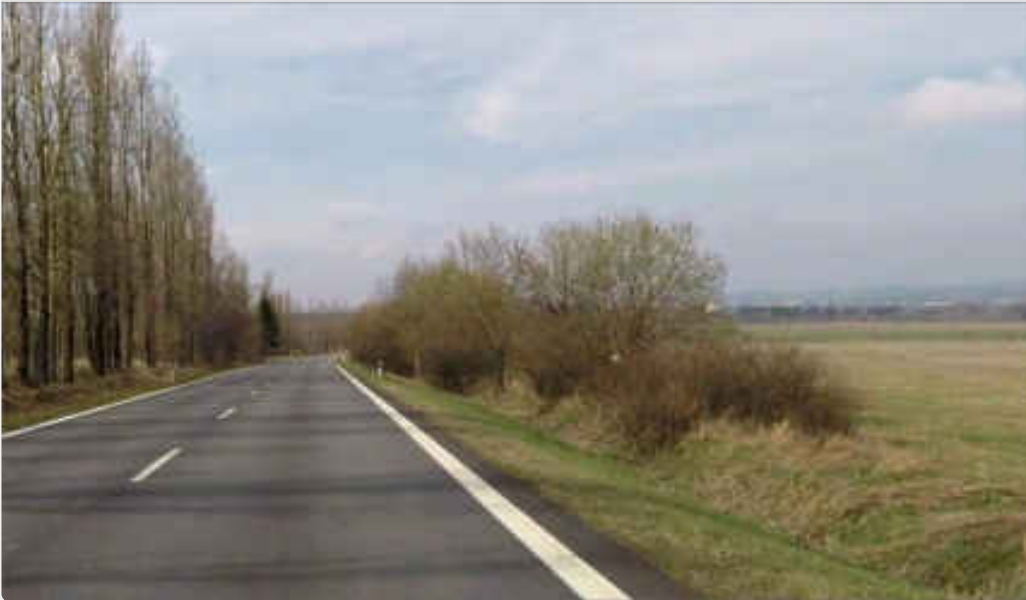
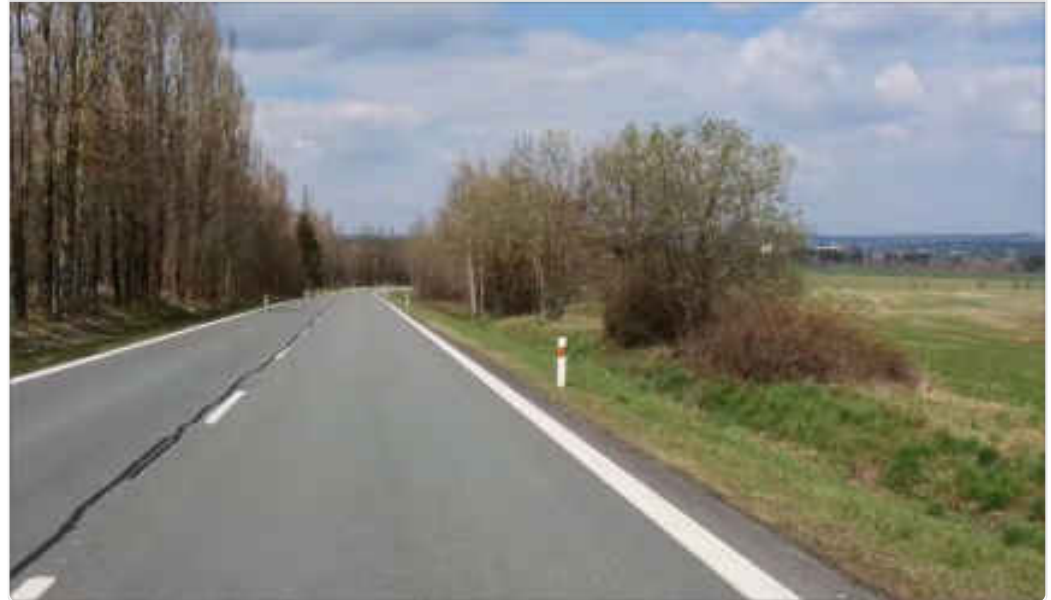
Bezpečnostní deficit Pevná překážka
Kategorie ☞ 220 m - Stromy, vzrostlá zeleň
Závažnost rizika Střední
Poznámka -

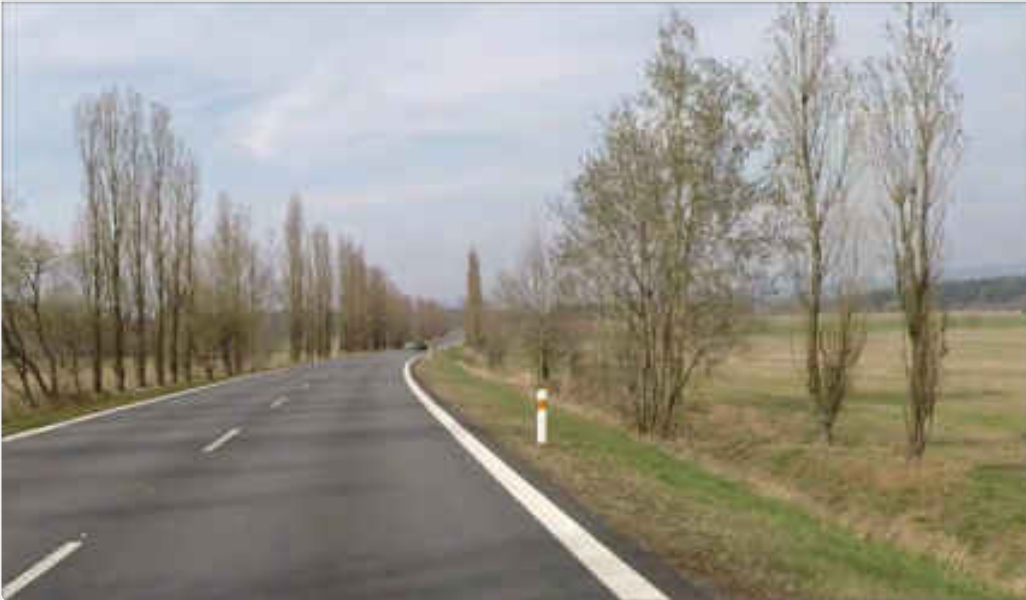
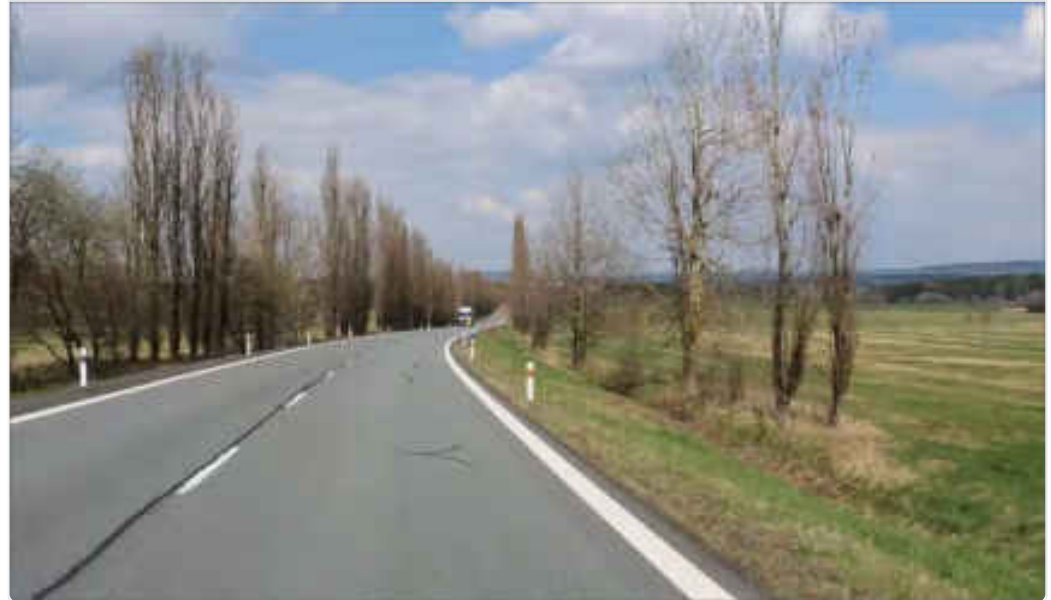
Bezpečnostní deficit Pevná překážka
Kategorie ☞ 70 m - Stromy, vzrostlá zeleň
Závažnost rizika Střední
Poznámka -

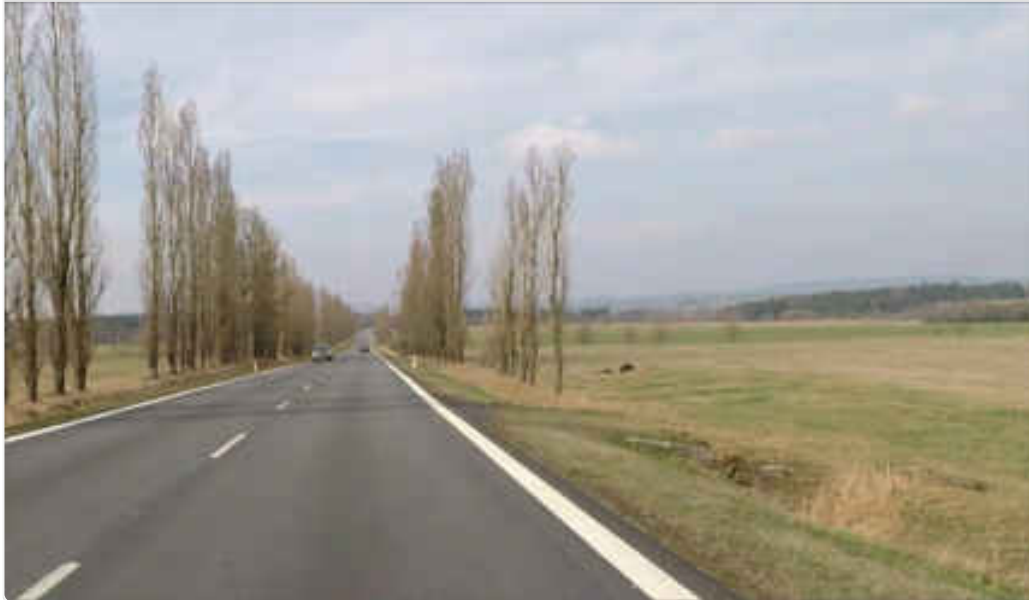
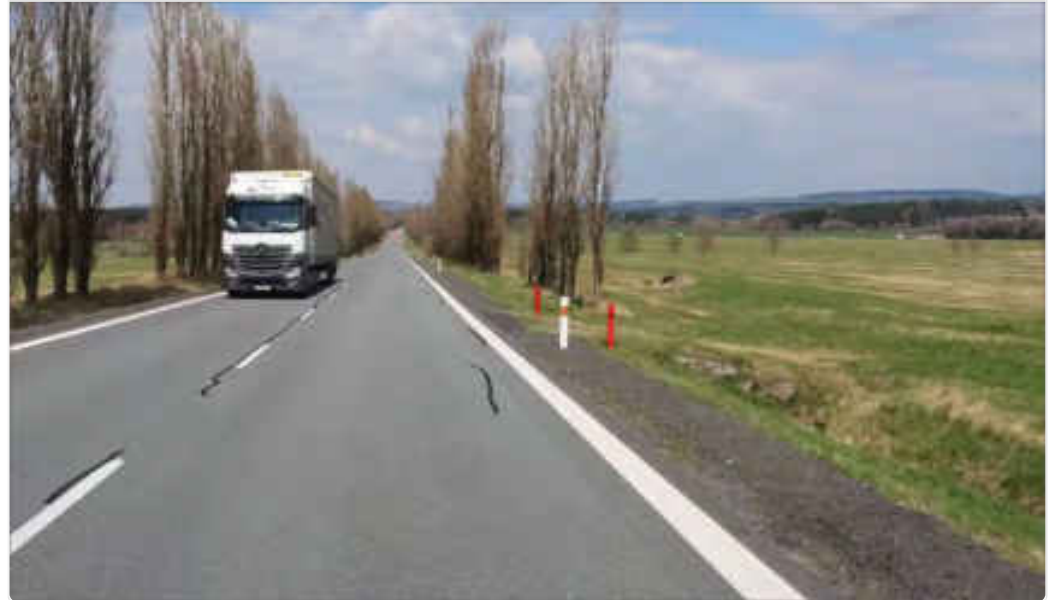
Bezpečnostní deficit Pevná překážka
Kategorie 2× - Tuhé čelo trubního propustku pod - sjezdem / samostatným sjezdem
Závažnost rizika **Vysoká**
Poznámka -

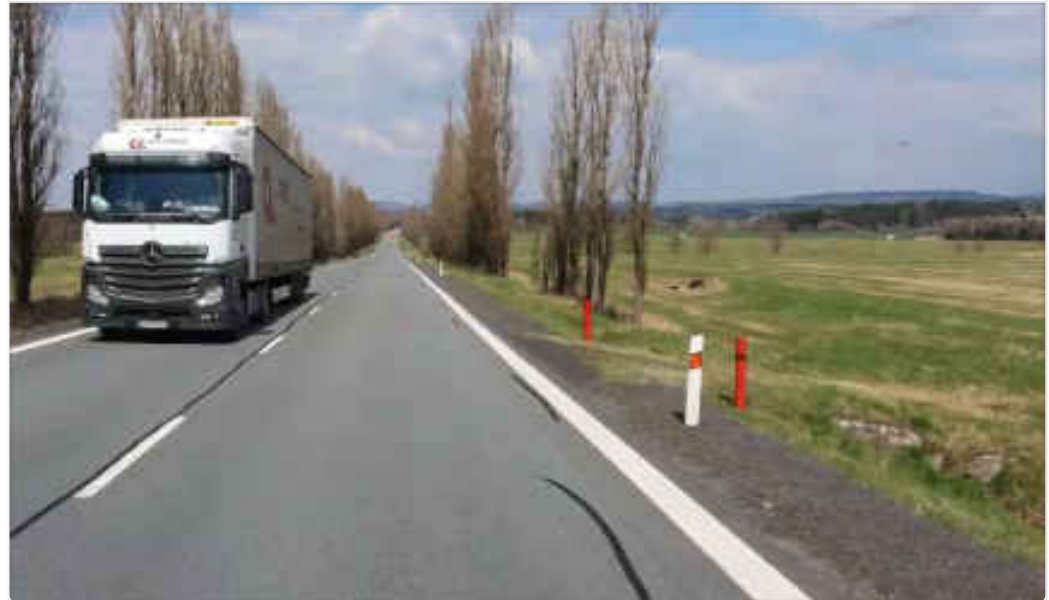
Bezpečnostní deficit Sjezd / samostatný sjezd / parkoviště
Kategorie 1x - Neadekvátní dopravní zařízení
Závažnost rizika **Nízká**
Poznámka Nevhodné umístění DZ Z 11g u nevýznamného sjezdu.

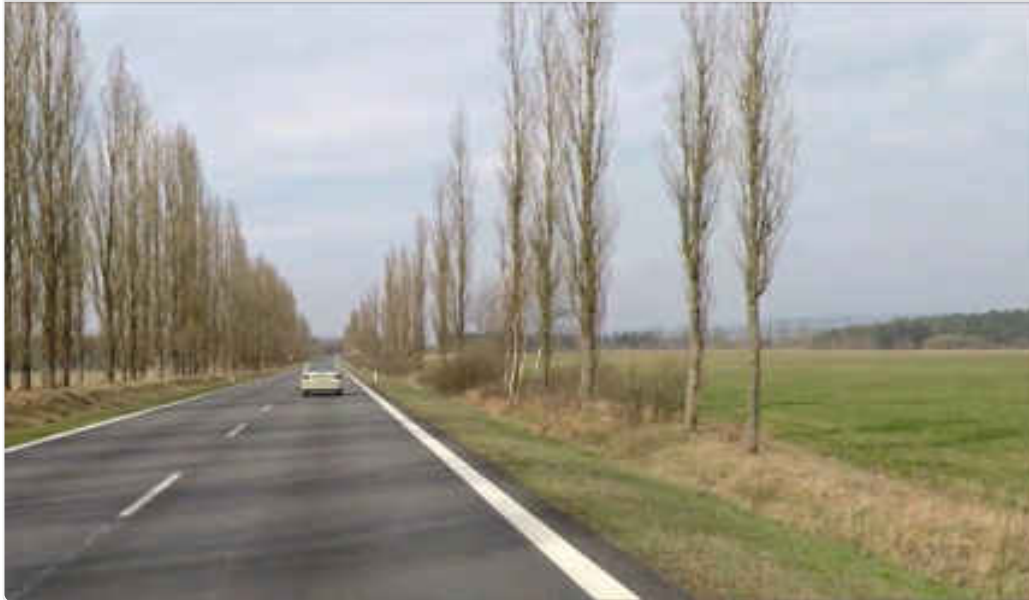
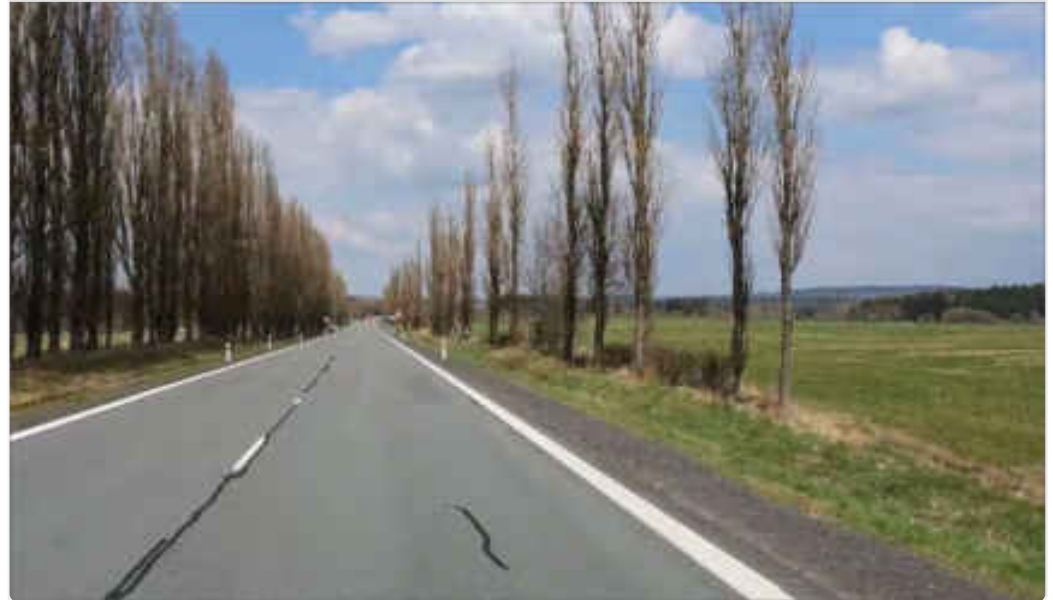
| Bezpečnostní deficit | Pevná překážka |
| Kategorie | <input checked="" type="checkbox"/> 1× - Betonový sloupek <input checked="" type="checkbox"/> 1× - Pevný objekt (např. kámen, budova, komerční areál) <input checked="" type="checkbox"/> 250 m - Stromy, vzrostlá zeleň |

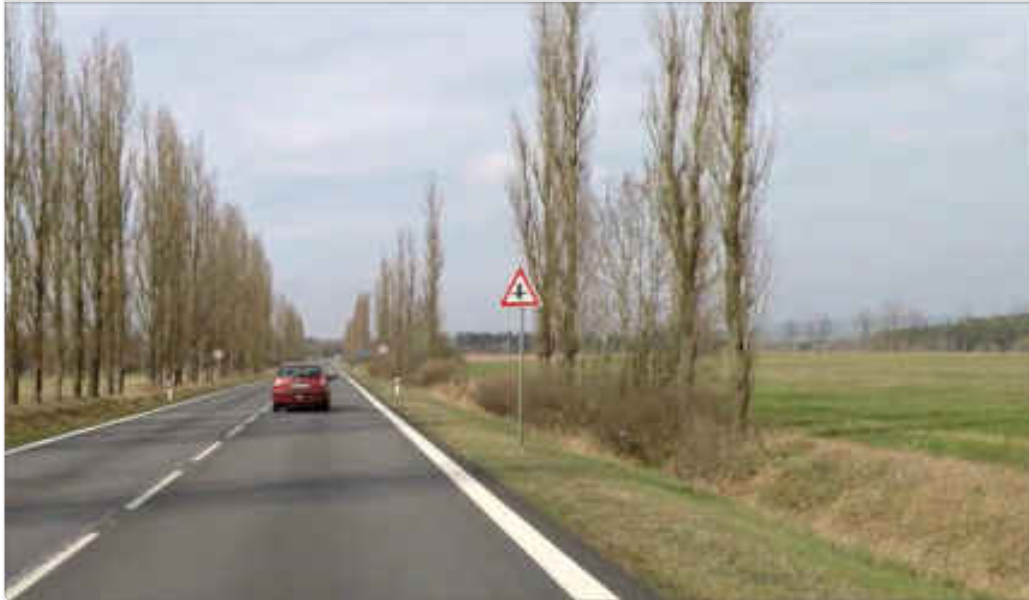
Bezpečnostní deficit Křižovatka
Kategorie 1* - Neadekvátní stav SDZ
Závažnost rizika Nizká
Poznámka SDZ P 1 je pootočeno.

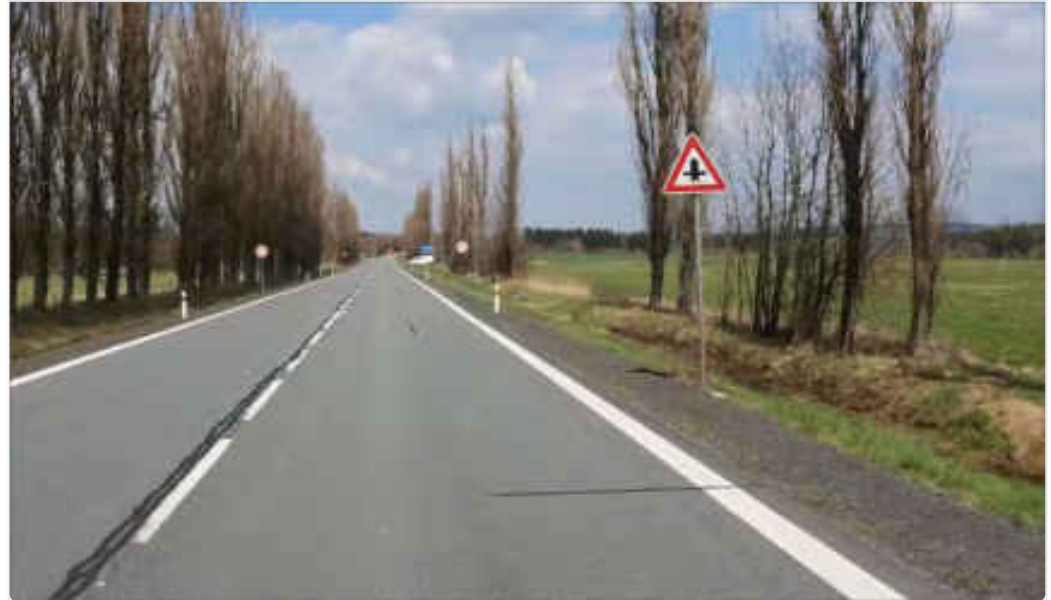
Bezpečnostní deficit Křižovatka
Kategorie 0* - Neadekvátní stav SDZ
Závažnost rizika Nizká
Poznámka SDZ P 1 je pootočeno.

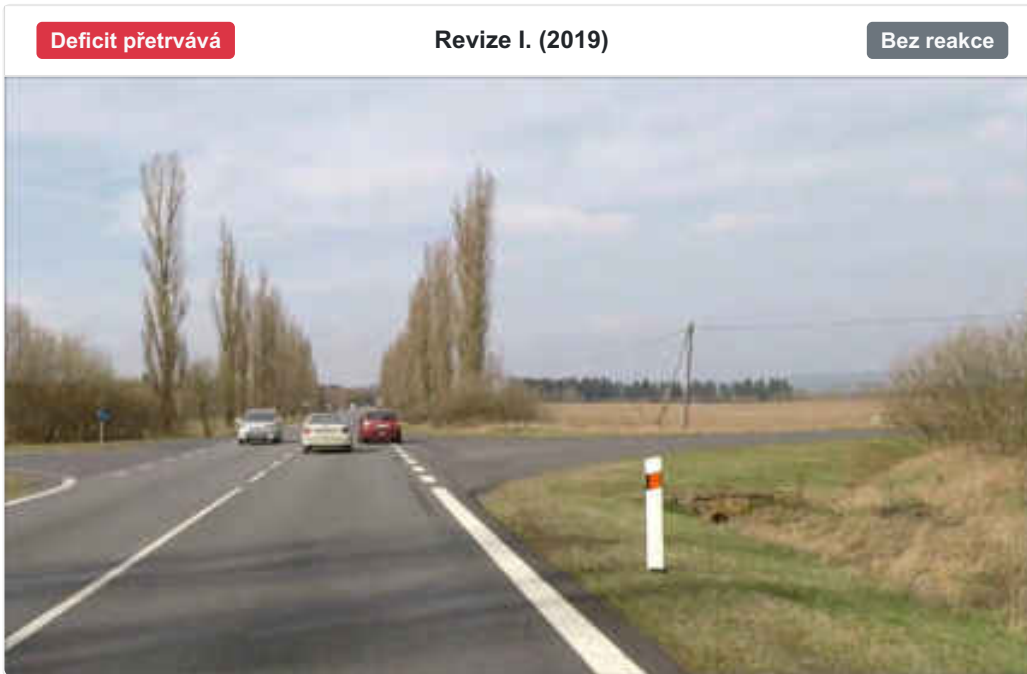
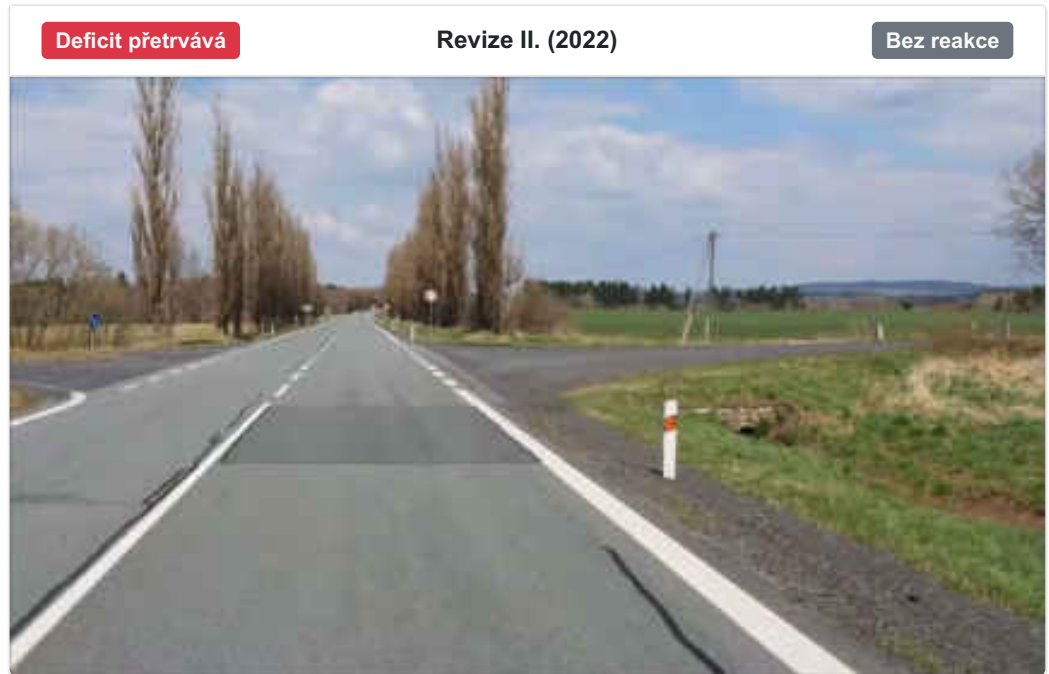
I/20 - Směr proti staničení | km 34,452 | Správa Karlovy Vary | 50,036861N, 12,999727E | ID 1184

Bezpečnostní deficit Pevná překážka
Kategorie 2× - Tuhé čelo trubního propustku pod - připojovanou komunikací
Závažnost rizika **Střední**
Poznámka -

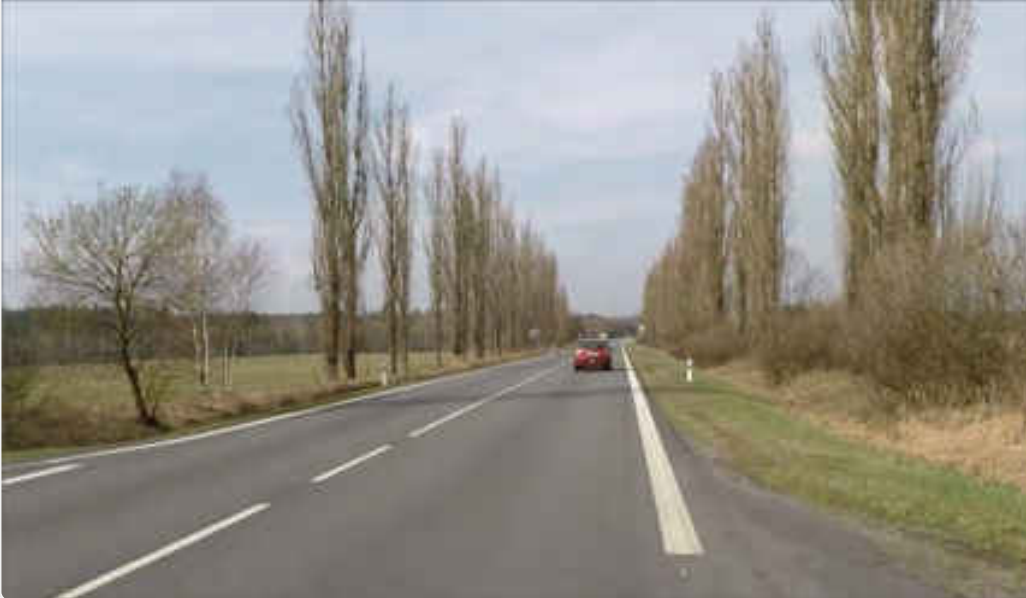
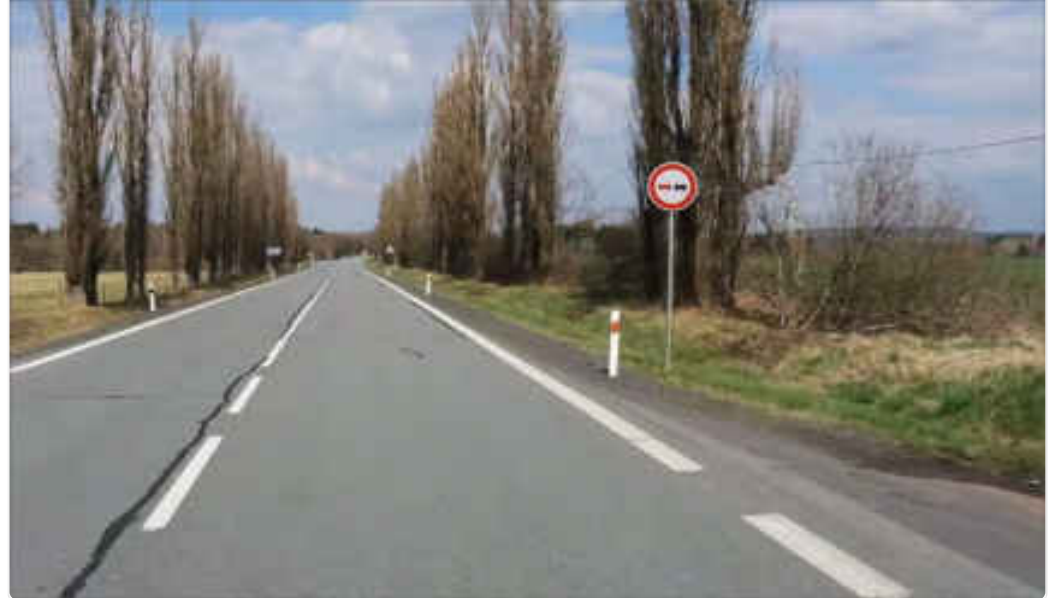
Bezpečnostní deficit Technický stav vozovky
Kategorie ↗ 315 m - Absence zpevněné krajnice
Závažnost rizika Střední
Poznámka -

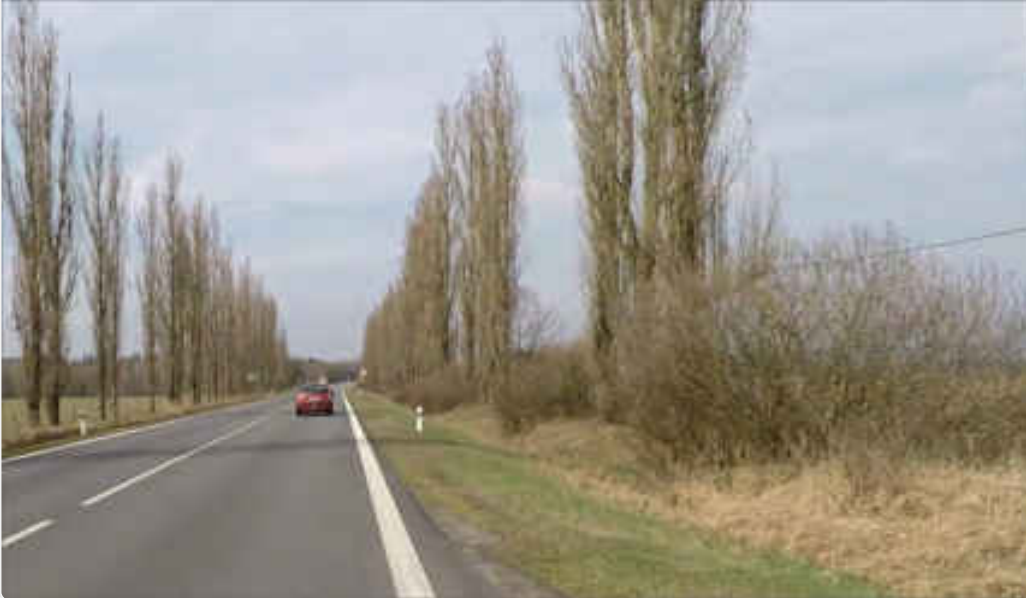
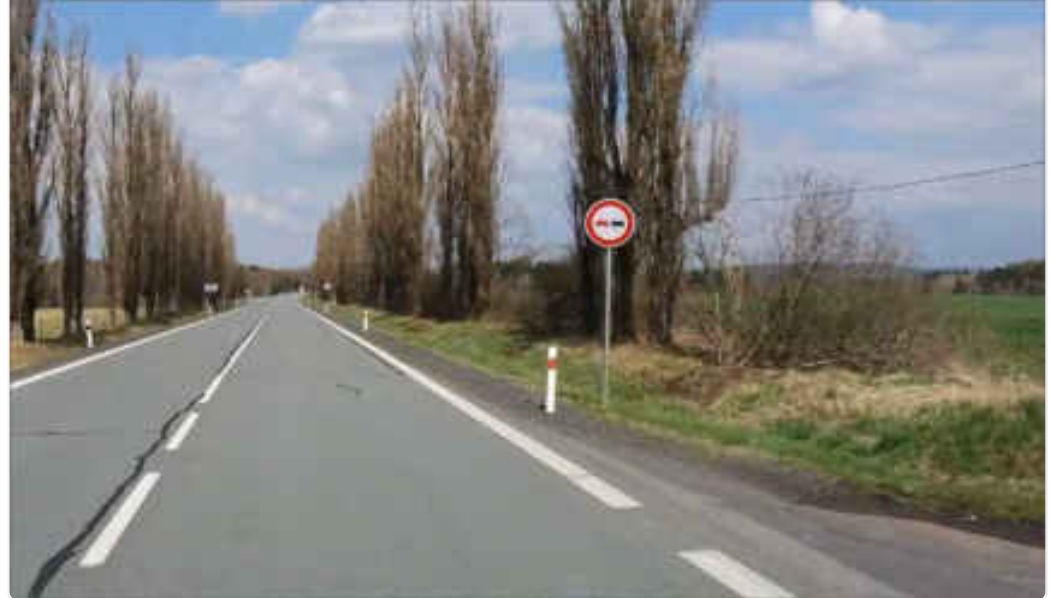
Bezpečnostní deficit Pevná překážka
Kategorie ↗ 250 m - Stromy, vzrostlá zeleň
Závažnost rizika Nizká
Poznámka -

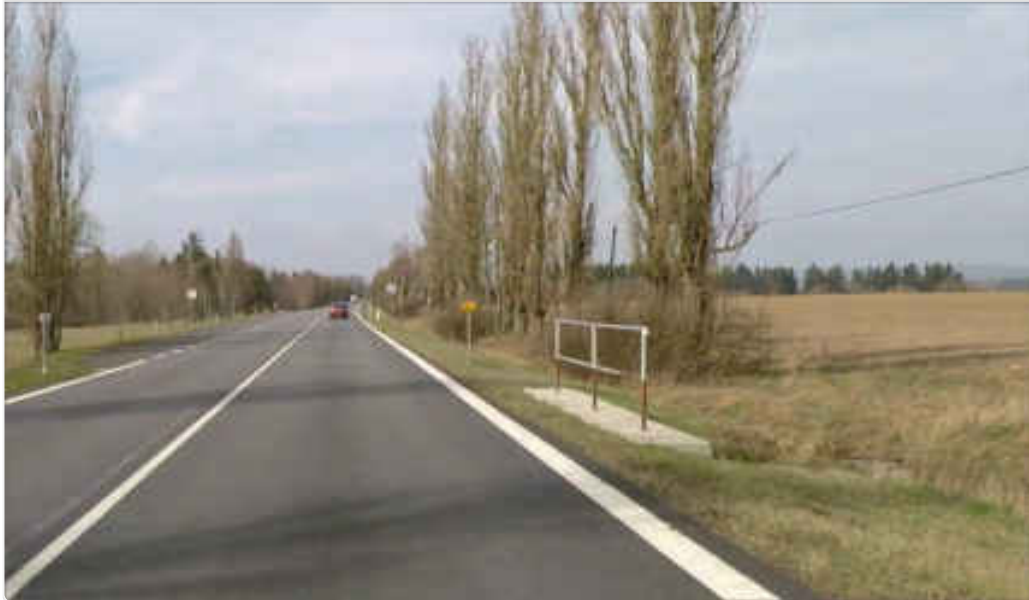
Revize I. (2019)

Bezpečnostní deficit Pevná překážka
Kategorie 1× - Trubkové zábradlí nebo ploty
Závažnost rizika **Vysoká**
Poznámka Zábradlí svým provedením představuje riziko v podobě vniknutí jednotlivých částí do interiéru vozidla při nárazu.

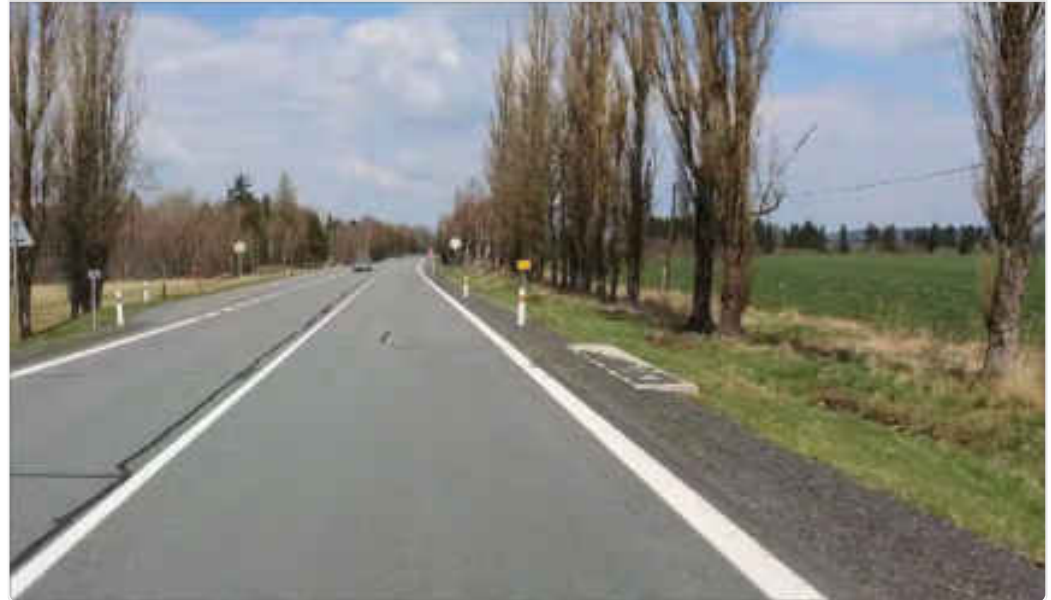
Revize II. (2022)

Eliminováno

Bezpečnostní deficit Pevná překážka
Kategorie 0× - Trubkové zábradlí nebo ploty
Závažnost rizika **Vysoká**
Poznámka Zábradlí svým provedením představuje riziko v podobě vniknutí jednotlivých částí do interiéru vozidla při nárazu.

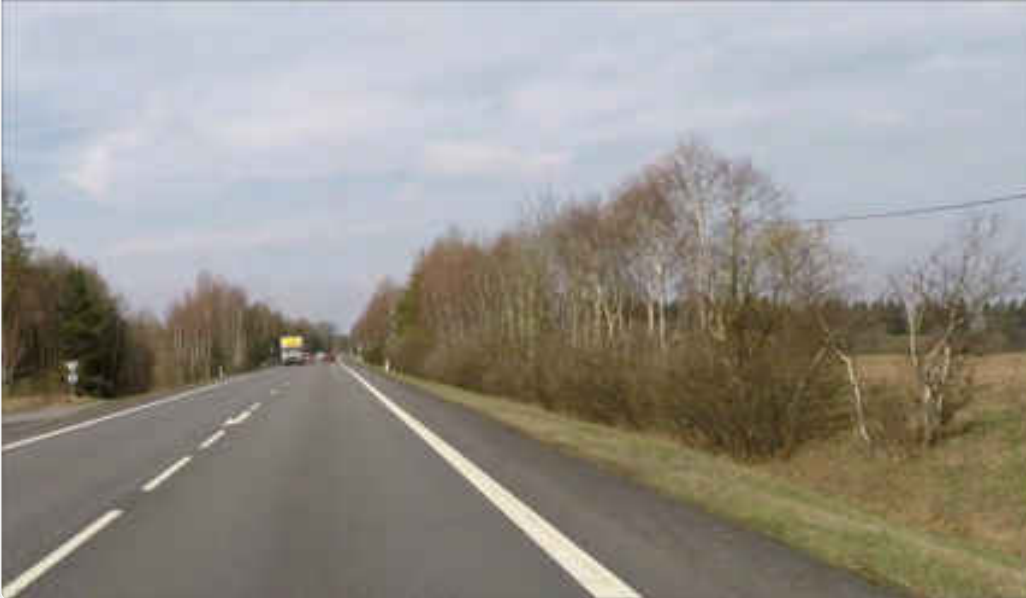
Revize I. (2019)

Bezpečnostní deficit Pevná překážka
Kategorie ☞ 100 m - Stromy, vzrostlá zeleň
Závažnost rizika **Vysoká**
Poznámka Stromy se nachází pod úrovní nivelety PK.

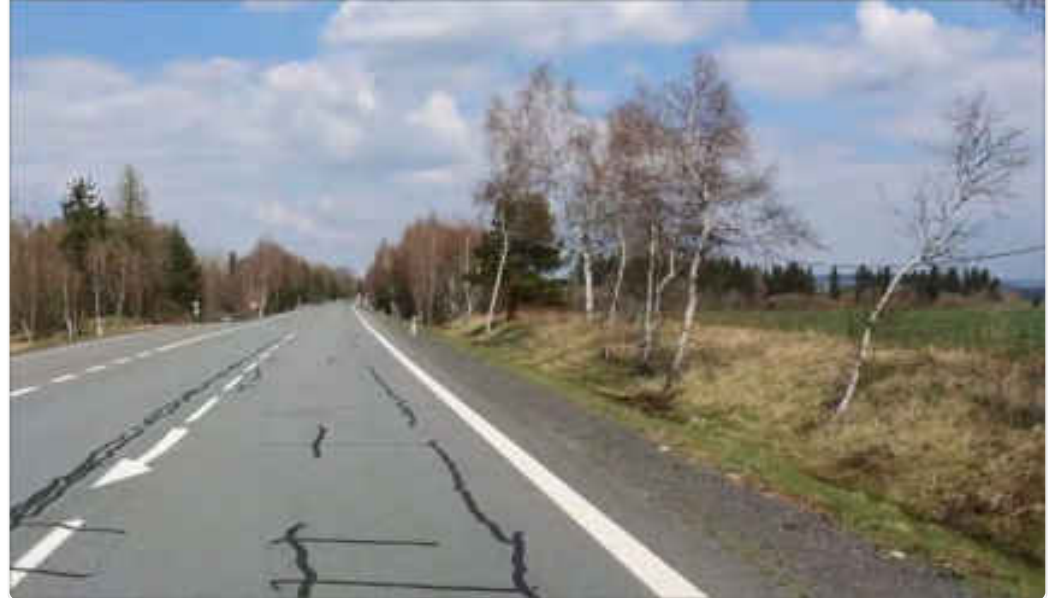
Revize II. (2022)

Deficit přetrvává

Bezpečnostní deficit Pevná překážka
Kategorie ☞ 100 m - Stromy, vzrostlá zeleň
Závažnost rizika **Vysoká**
Poznámka Stromy se nachází pod úrovní nivelety PK.

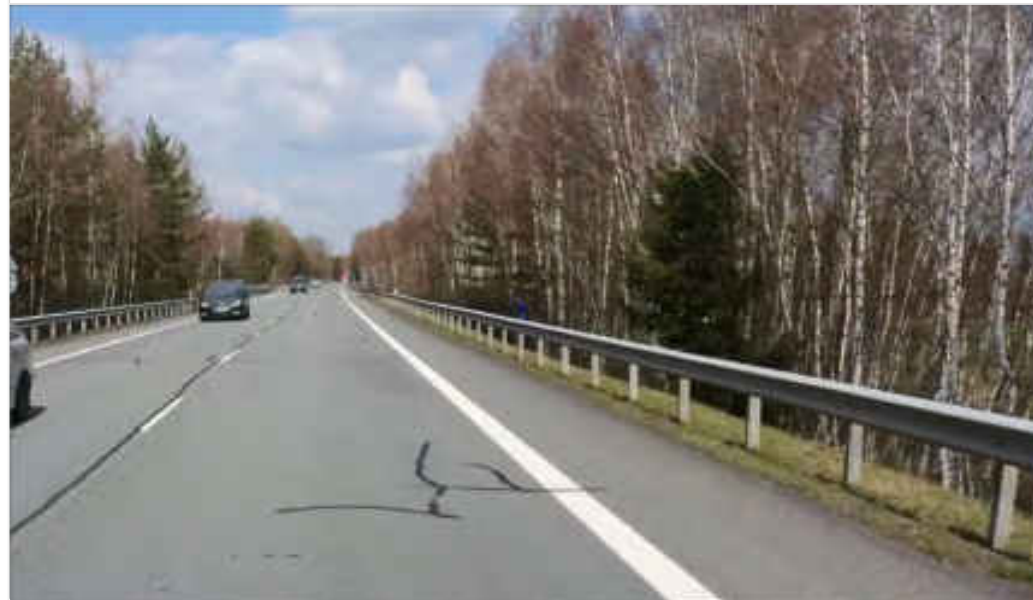
Revize II. (2022)

Eliminováno

Bezpečnostní deficit Mezikřižovatkový úsek
Kategorie 1× - Současné provedení SDZ neodpovídá platnému znění vyhlášky č. 104/1997 Sb., kterou se provádí zákon o pozemních komunikacích
Závažnost rizika Nizká
Poznámka SDZ IJ 15 bylo zrušeno.

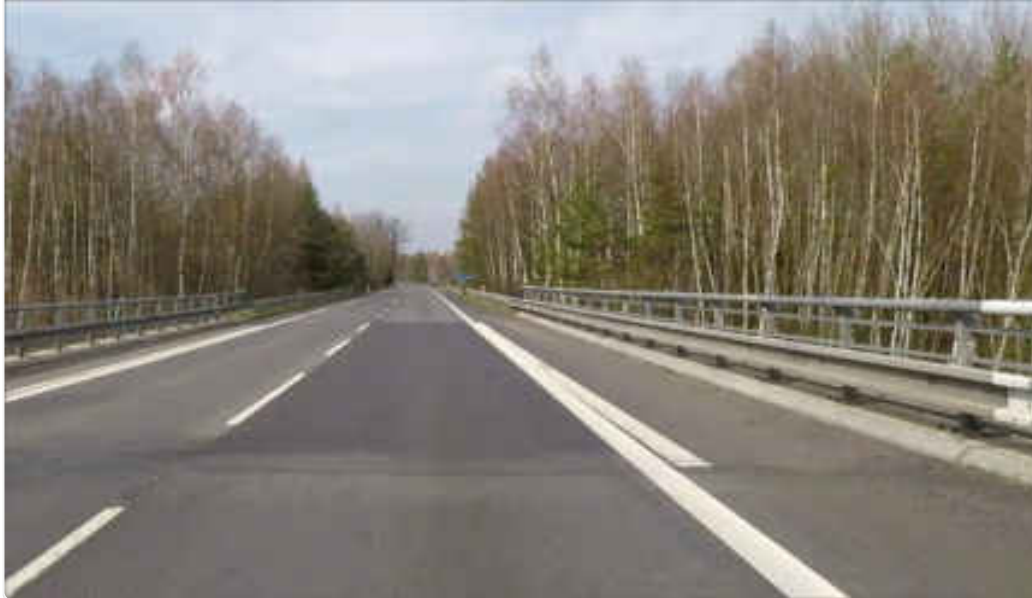
Revize I. (2019)

Bezpečnostní deficit Mezikřižovatkový úsek
Kategorie 1× - Neadekvátní provedení VDZ
Závažnost rizika Nizká
Poznámka Neadekvátně odstraněné původní VDZ V 4.

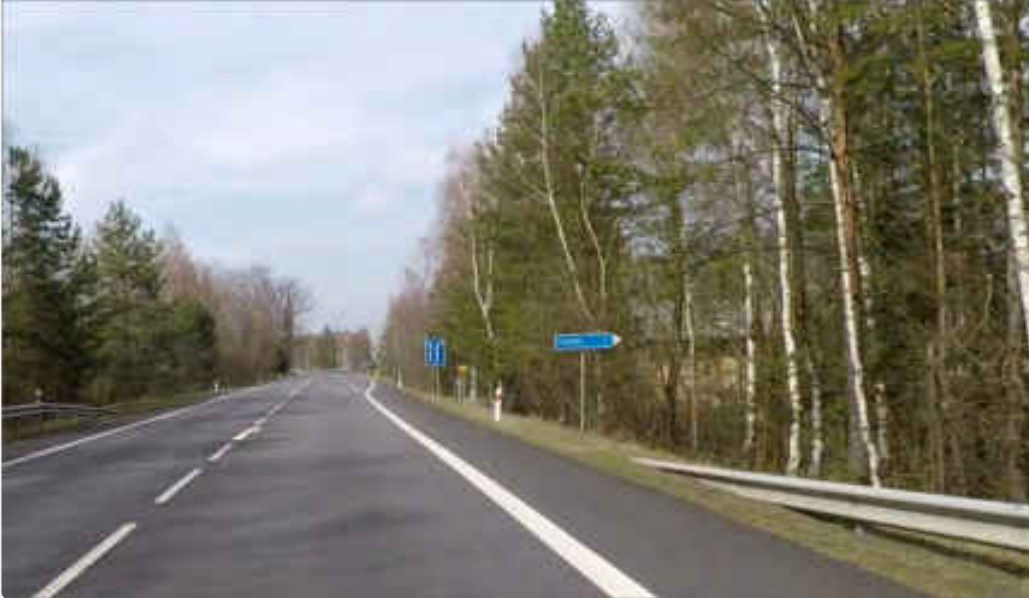
Revize I. (2019)

Bezpečnostní deficit Pevná překážka
Kategorie ☞ 150 m - Stromy, vzrostlá zeleň
Závažnost rizika **Vysoká**
Poznámka Stromy se nachází pod úrovní nivelety PK.

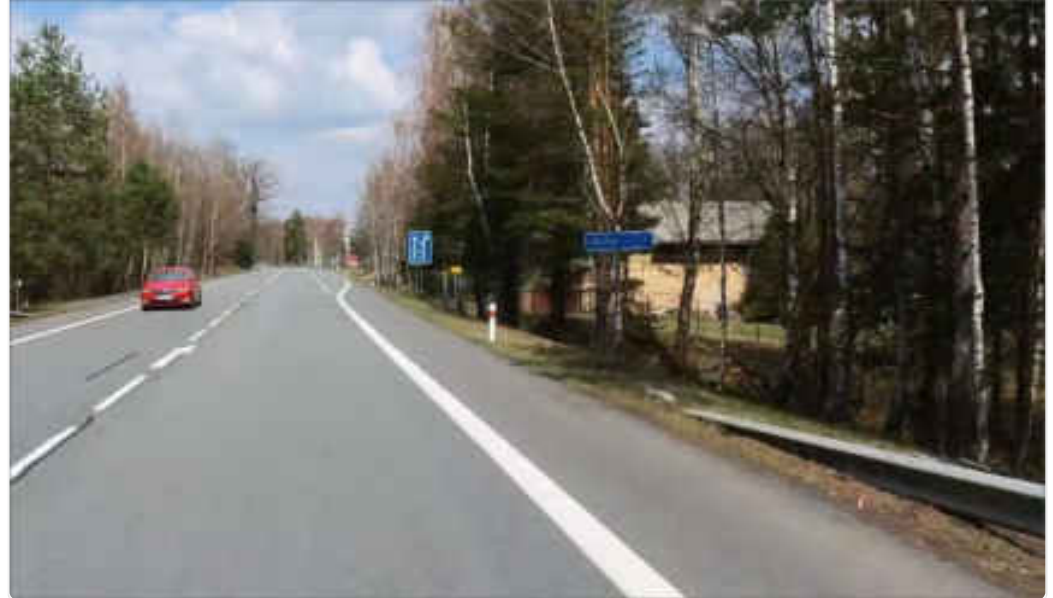
Revize II. (2022)

Deficit přetrvává

Bezpečnostní deficit Pevná překážka
Kategorie ☞ 150 m - Stromy, vzrostlá zeleň
Závažnost rizika **Vysoká**
Poznámka Stromy se nachází pod úrovní nivelety PK.

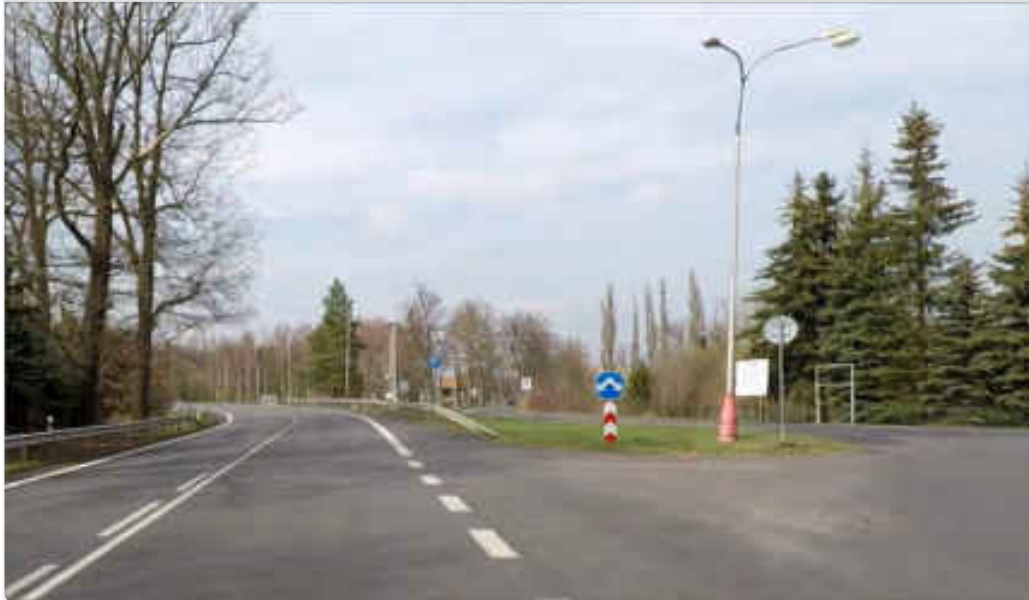
Revize I. (2019)

Bezpečnostní deficit Pevná překážka
Kategorie 1× - Sloupy el. vedení, VO apod.
Závažnost rizika Nizká
Poznámka -

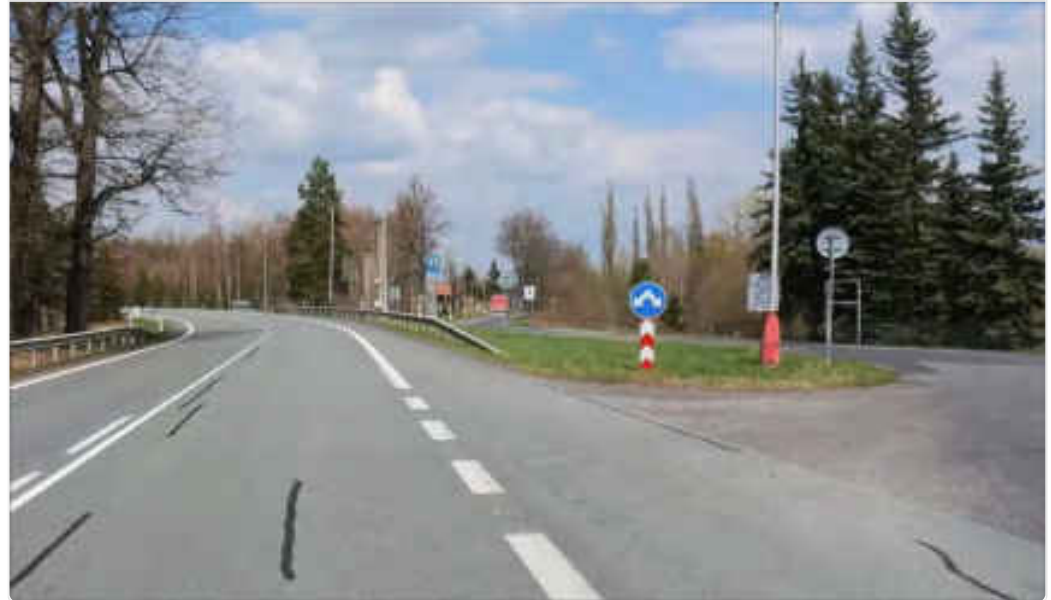
Revize II. (2022)

Bezpečnostní deficit Pevná překážka
Kategorie 1× - Sloupy el. vedení, VO apod.
Závažnost rizika Nizká
Poznámka -

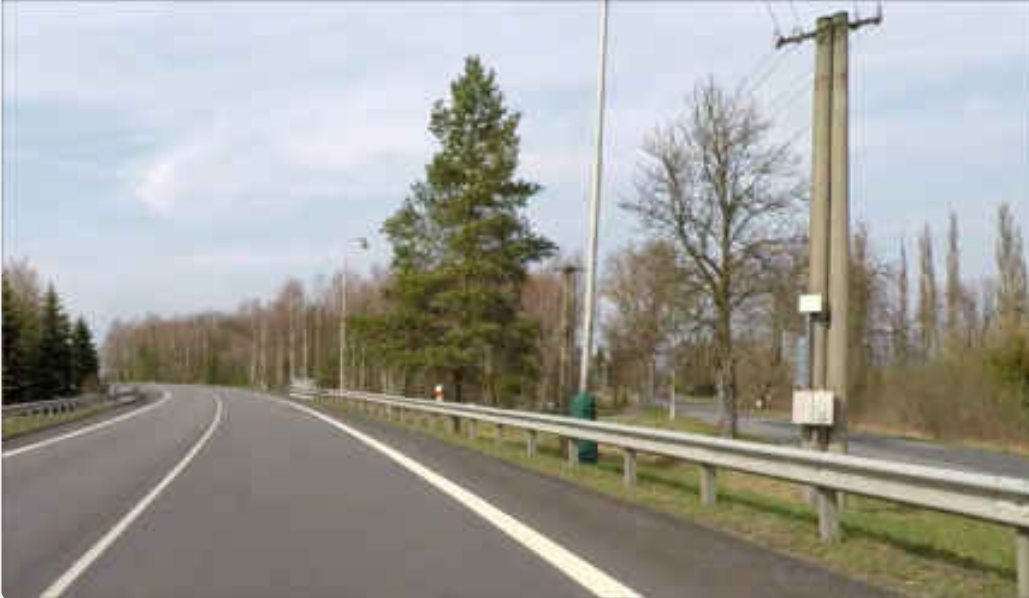
Revize I. (2019)

Bezpečnostní deficit Zádržné zařízení
Kategorie 1× - Nedodržení min. vzdálenosti za svodidlem
Závažnost rizika Nizká
Poznámka Sloup VO se nachází v pracovní šířce svodidla.
