PŘÍLOHA 2.2

**Vyhodnocení identifikovaných dopravně-bezpečnostních deficitů
v rámci první a druhé revizní BI PK z roku 2019 a 2022**

I/20

km 0,000 – 39,586

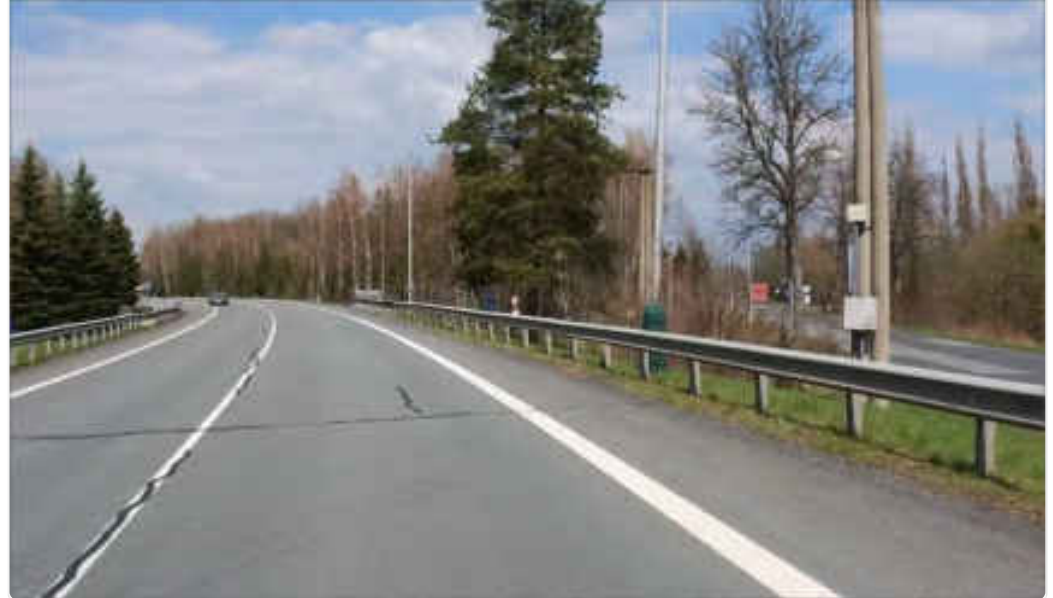
Revize II. (2022)

Bezpečnostní deficit Zádržné zařízení
Kategorie 1× - Nedodržení min. vzdálenosti za svodidlem
Závažnost rizika Nizká
Poznámka Sloup VO se nachází v pracovní šířce svodidla.

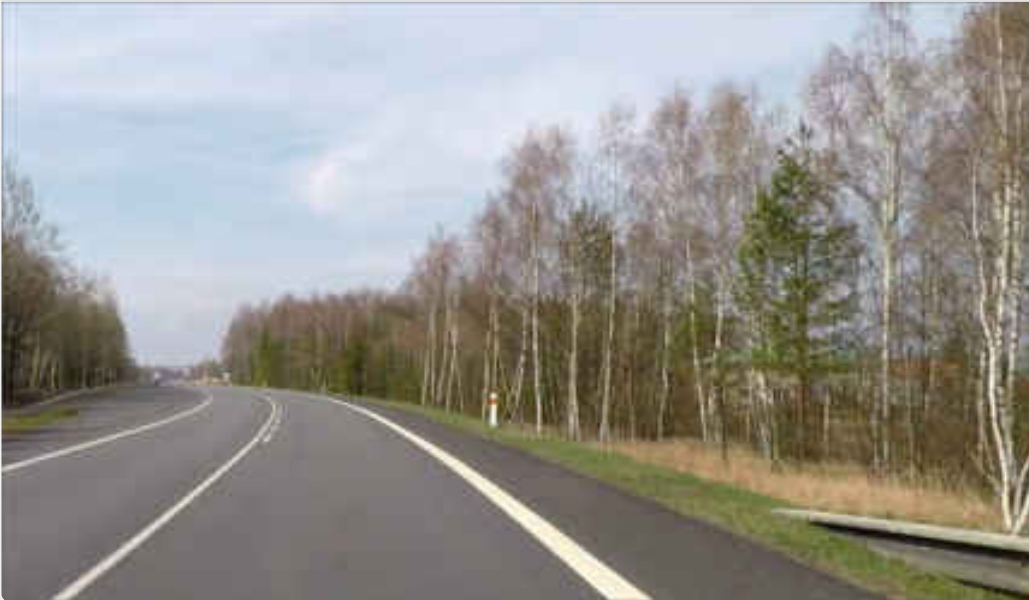
Revize I. (2019)

Bezpečnostní deficit Pevná překážka
Kategorie ☞ 220 m - Stromy, vzrostlá zeleň
Závažnost rizika Nizká
Poznámka -

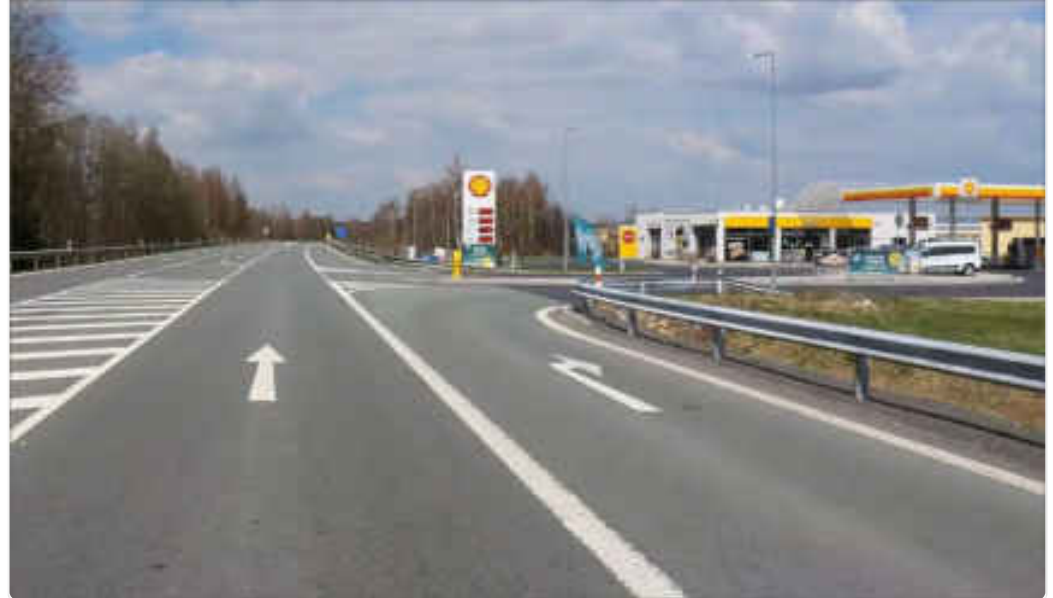
Revize II. (2022)

Eliminováno

Bezpečnostní deficit Pevná překážka
Kategorie 1× - Tuhé čelo trubního propustku pod - sjezdem / samostatným sjezdem
Závažnost rizika **Střední**
Poznámka V tomto úseku lze předpokládat skutečnou rychlost vozidel nižší než je nejvyšší dovolená (odbočující pruh).

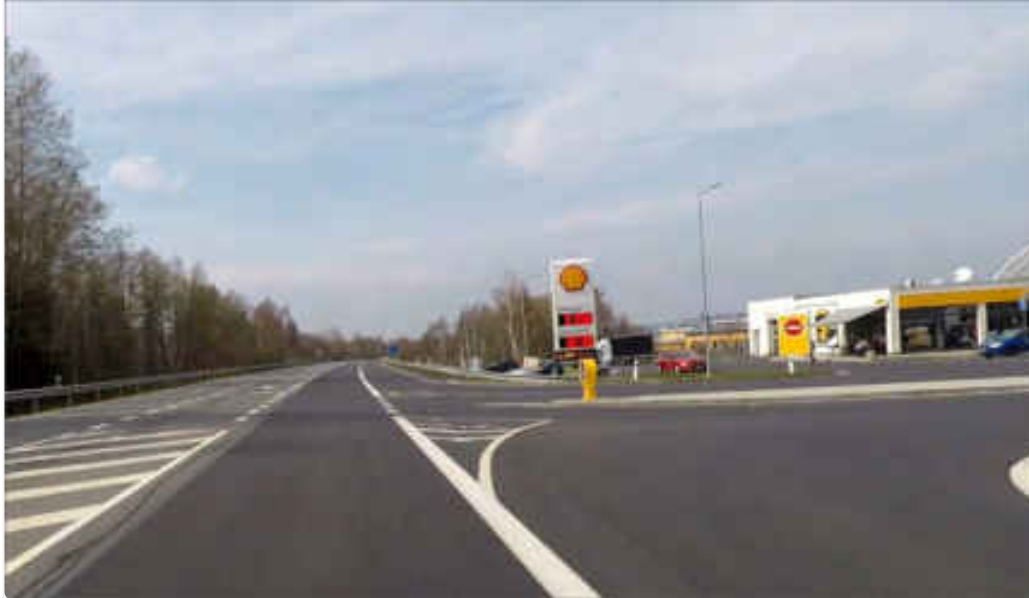
Revize I. (2019)

Bezpečnostní deficit Sjezd / samostatný sjezd / parkoviště
Kategorie 1× - Absence nebo opotřebované VDZ
Závažnost rizika Nizká
Poznámka Opotřebované VDZ V 13.

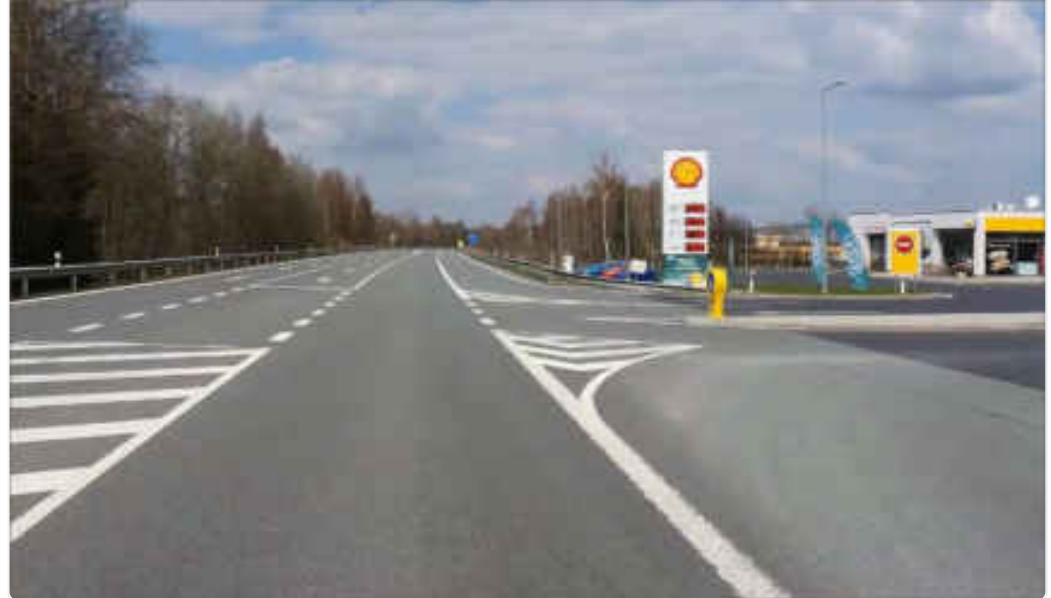
Revize II. (2022)

Eliminováno

Bezpečnostní deficit Sjezd / samostatný sjezd / parkoviště
Kategorie 0× - Absence nebo opotřebované VDZ
Závažnost rizika Nizká
Poznámka Opotřebované VDZ V 13.

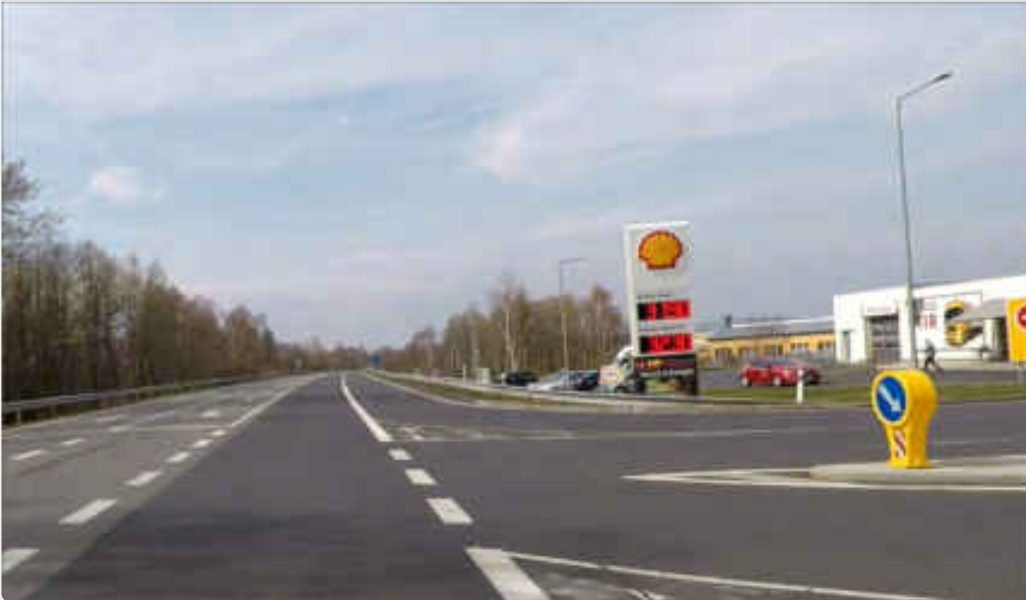
Revize I. (2019)

Bezpečnostní deficit Zadržné zařízení
Kategorie 1× - Krátké svodidlo před - pevnou překážkou
Závažnost rizika Nizká
Poznámka Krátké svodidlo před totemem ČSPH.

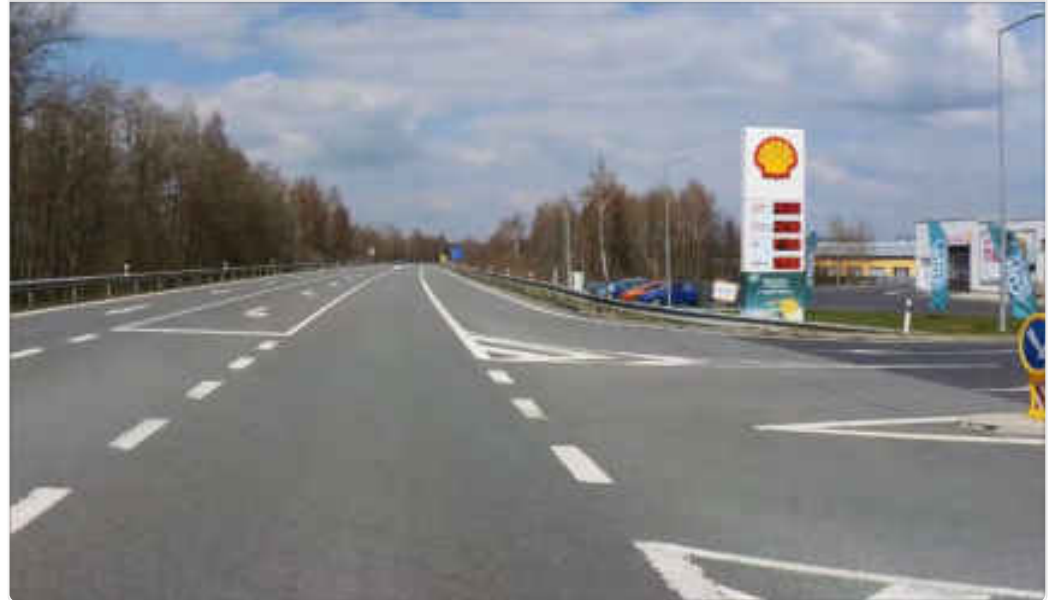
Revize II. (2022)

Bezpečnostní deficit Zadržné zařízení
Kategorie 1× - Krátké svodidlo před - pevnou překážkou
Závažnost rizika Nizká
Poznámka Krátké svodidlo před totemem ČSPH.

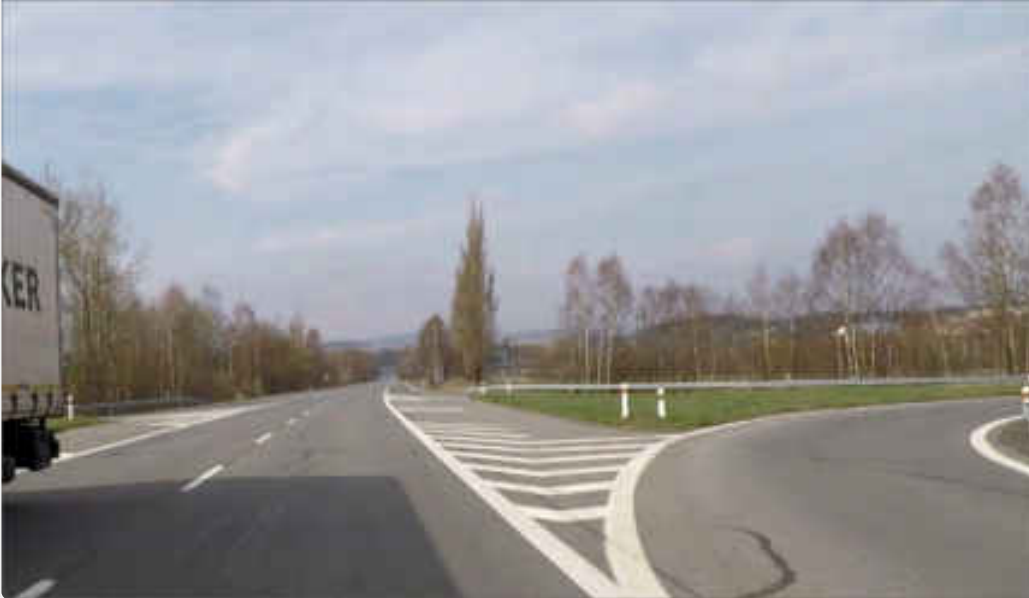
Revize I. (2019)

Bezpečnostní deficit Křižovatka
Kategorie 1× - Absence SDZ nebo dopravního zařízení
Závažnost rizika Nizká
Poznámka Absence DZ Z 4c v místě dopravního ostrůvku.

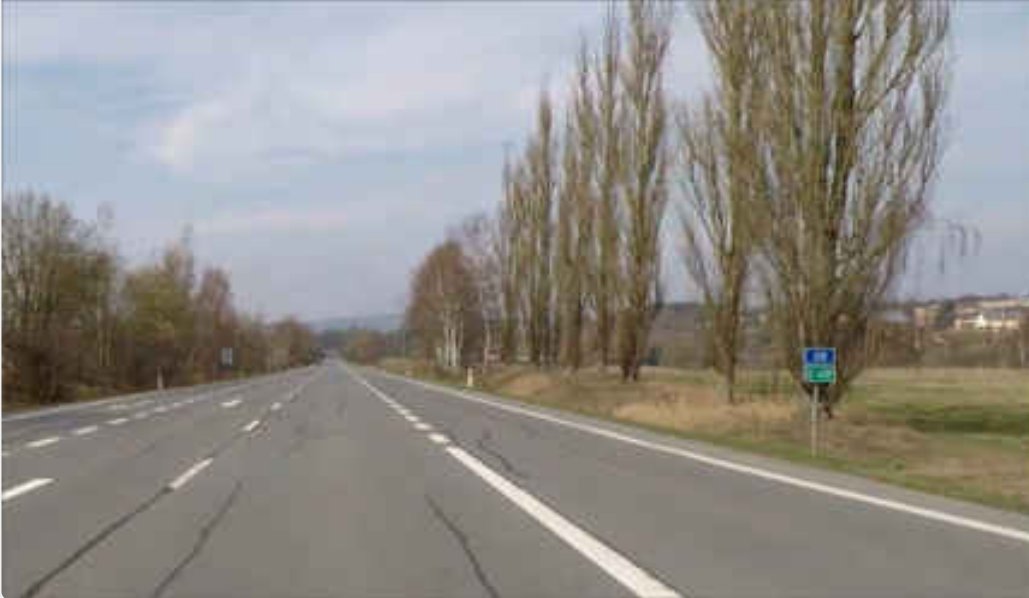
Revize I. (2019)

Bezpečnostní deficit Pevná překážka
Kategorie 115 m - Stromořadí, vzrostlá zeleň
Závažnost rizika Střední
Poznámka -

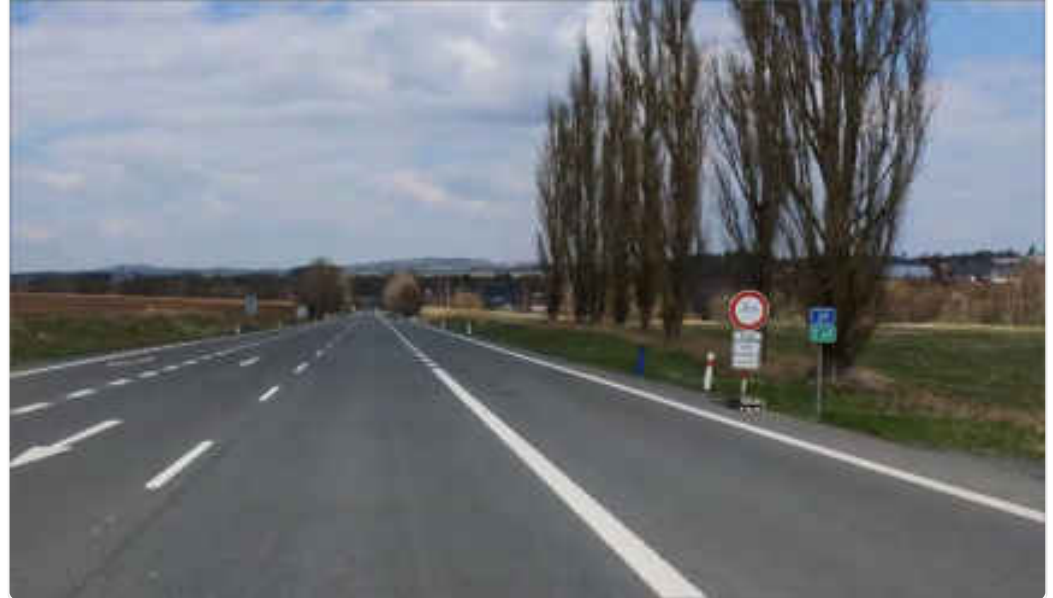
Revize II. (2022)

Bezpečnostní deficit Pevná překážka
Kategorie 2x - Strom
Závažnost rizika Nízká
Poznámka -

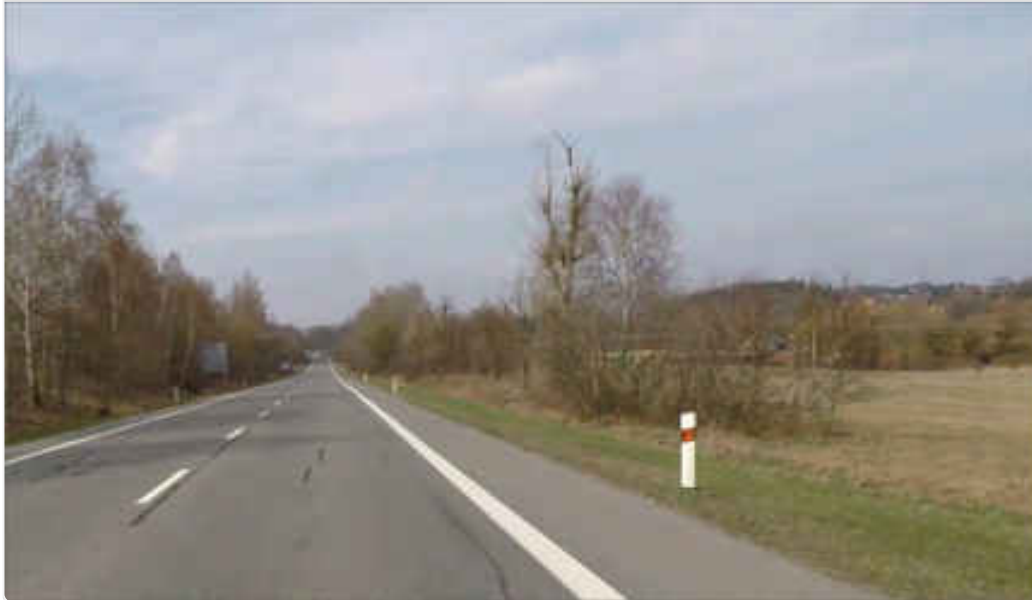
Revize I. (2019)

Bezpečnostní deficit Pevná překážka
Kategorie ☞ 210 m - Stromy, vzrostlá zeleň
Závažnost rizika Nizká
Poznámka -

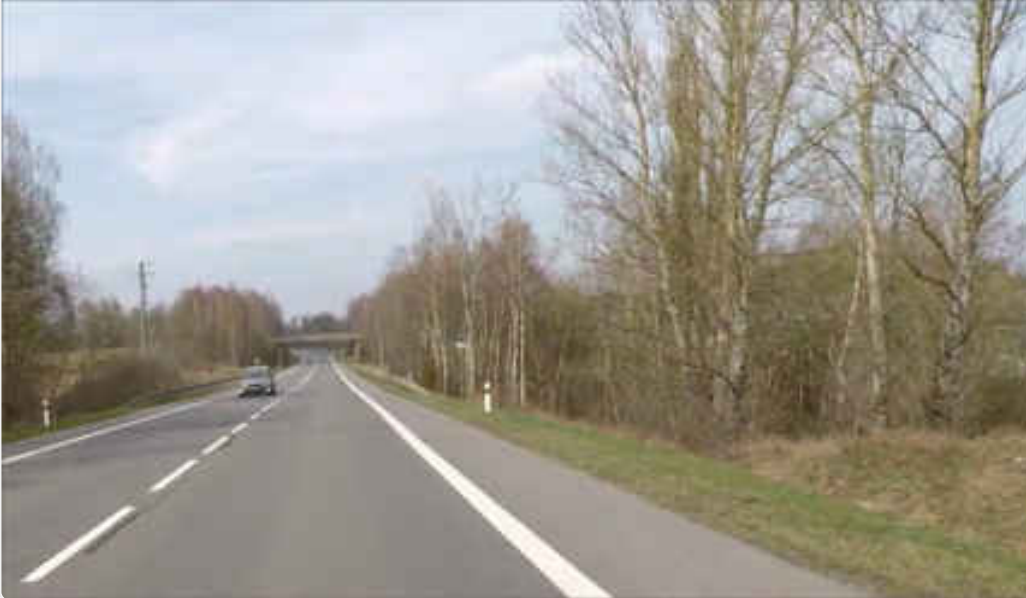
Revize I. (2019)

Bezpečnostní deficit Pevná překážka
Kategorie ☞ 30 m - Stromy, vzrostlá zeleň
Závažnost rizika Střední
Poznámka Stromy, vzrostlá zeleň se nachází pod úrovní nivelety PK.

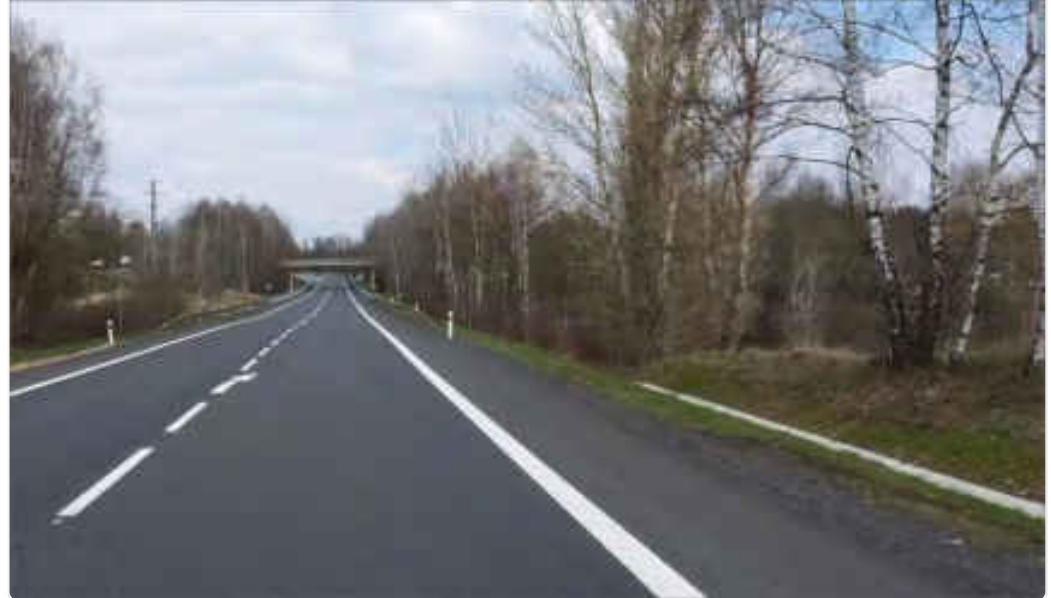
Revize II. (2022)

Bezpečnostní deficit Pevná překážka
Kategorie ☞ 30 m - Stromy, vzrostlá zeleň
Závažnost rizika Střední
Poznámka Stromy, vzrostlá zeleň se nachází pod úrovní nivelety PK.

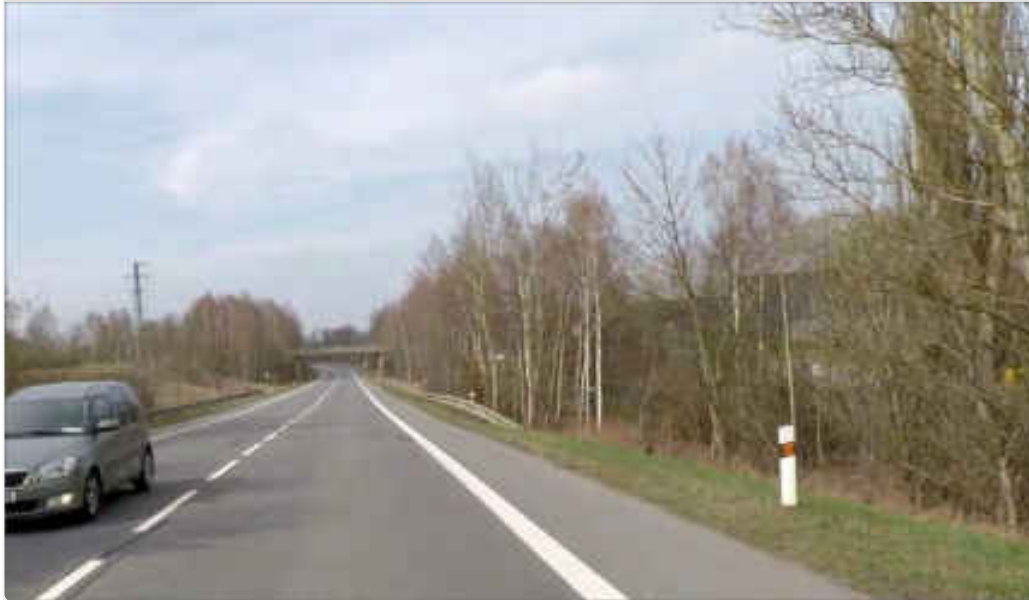
Revize I. (2019)

Bezpečnostní deficit Zádržné zařízení
Kategorie 1× - Krátké svodidlo před - místem nebezpečí (např. hlubina, okolí PK)
Závažnost rizika Střední
Poznámka Krátké svodidlo před hlubinou.

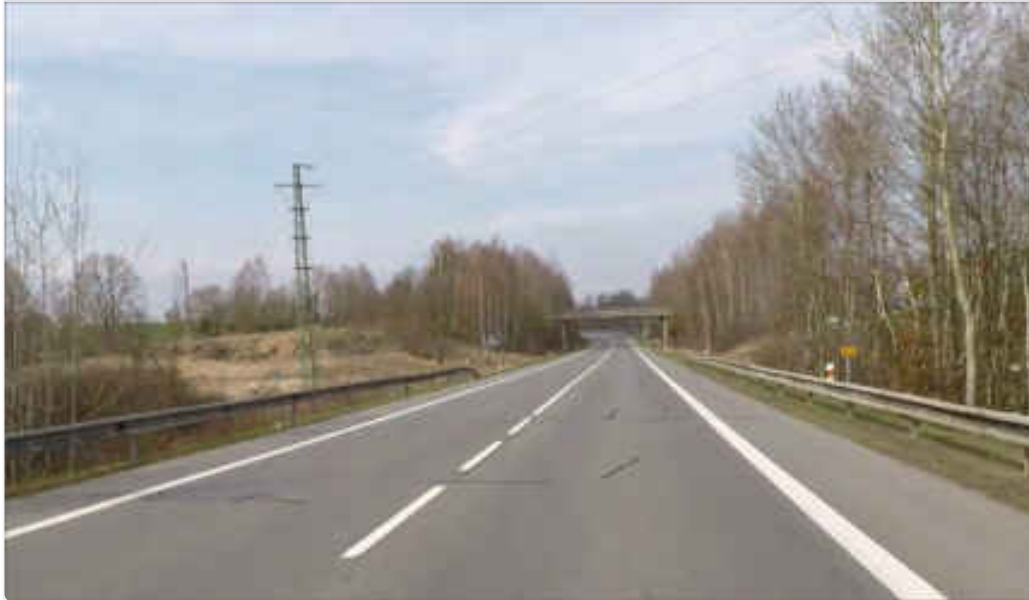
Revize I. (2019)

Bezpečnostní deficit Mezikřižovatkový úsek
Kategorie 1× - Absence SDZ a VDZ
Závažnost rizika Nizká
Poznámka Absence SDZ B 21a a VDZ V 9b.

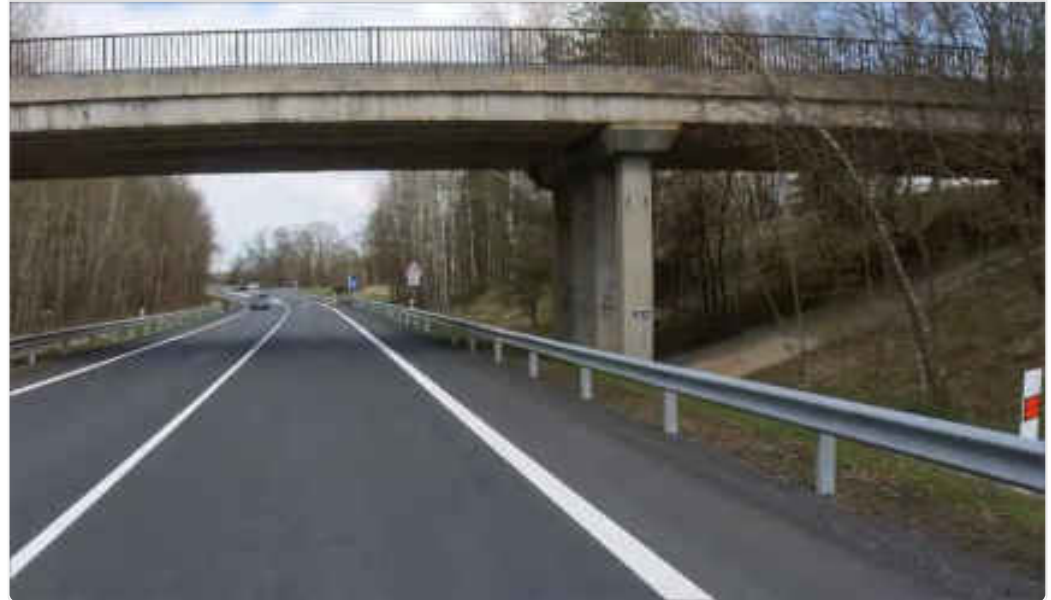
Revize II. (2022)

Bezpečnostní deficit Pevná překážka
Kategorie 4x - Nosné pilíře v okolí komunikace
Závažnost rizika Vysoká
Poznámka -

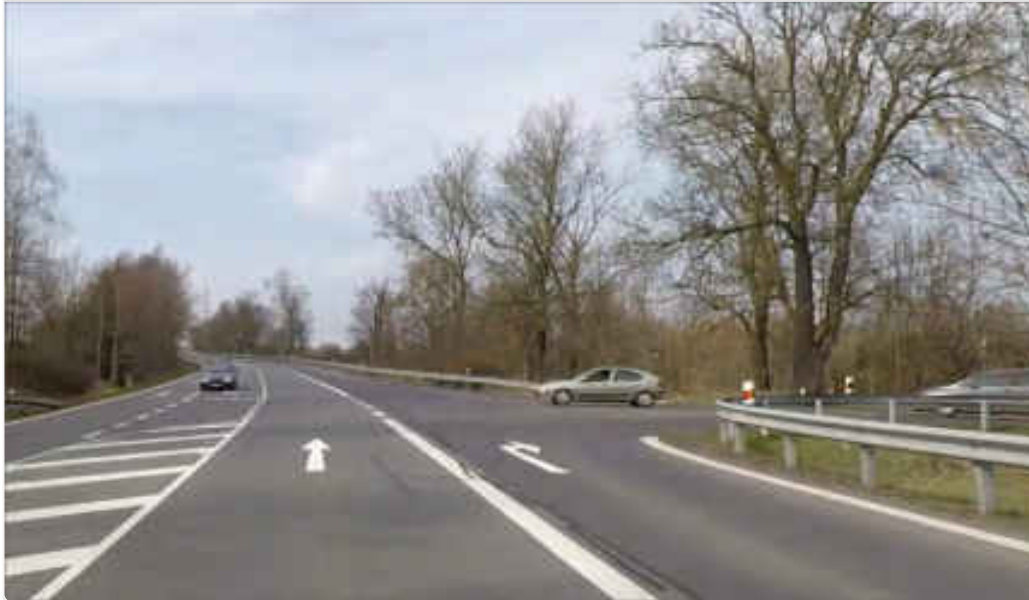
Revize I. (2019)

Bezpečnostní deficit Křižovatka
Kategorie 1× - Absence nebo opotřebované VDZ
 1× - Rozlehlá křižovatka, neadekvátní usměrnění dopravy
Závažnost rizika **Střední**
Poznámka Absence VDZ V 4 na vedlejším ramenu křižovatky.

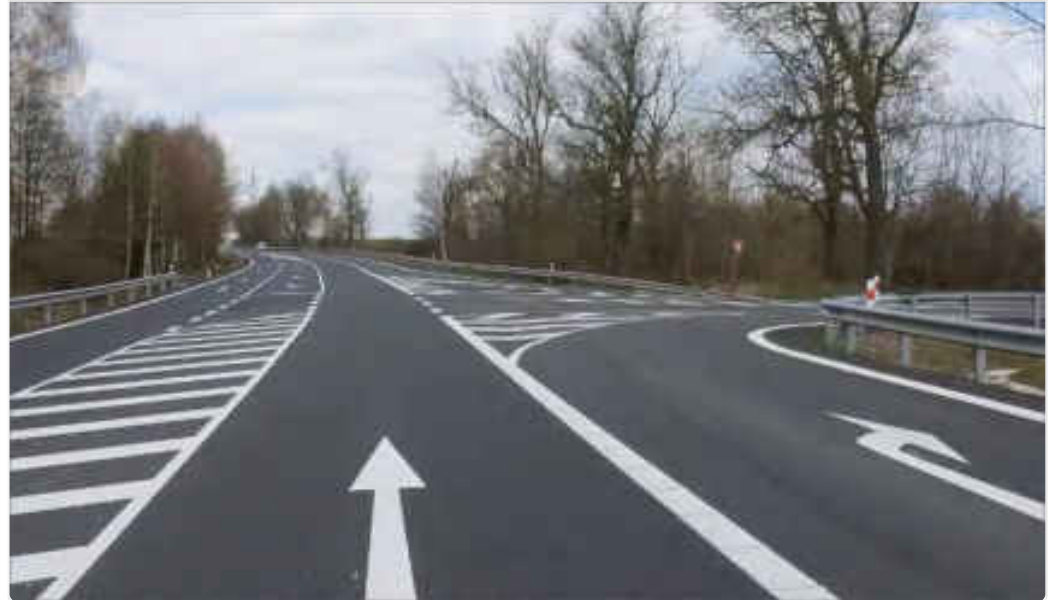
Revize II. (2022)

Bezpečnostní deficit Křižovatka
Kategorie 0× - Absence nebo opotřebované VDZ
 0× - Rozlehlá křižovatka, neadekvátní usměrnění dopravy
Závažnost rizika **Střední**
Poznámka Absence VDZ V 4 na vedlejším ramenu křižovatky.

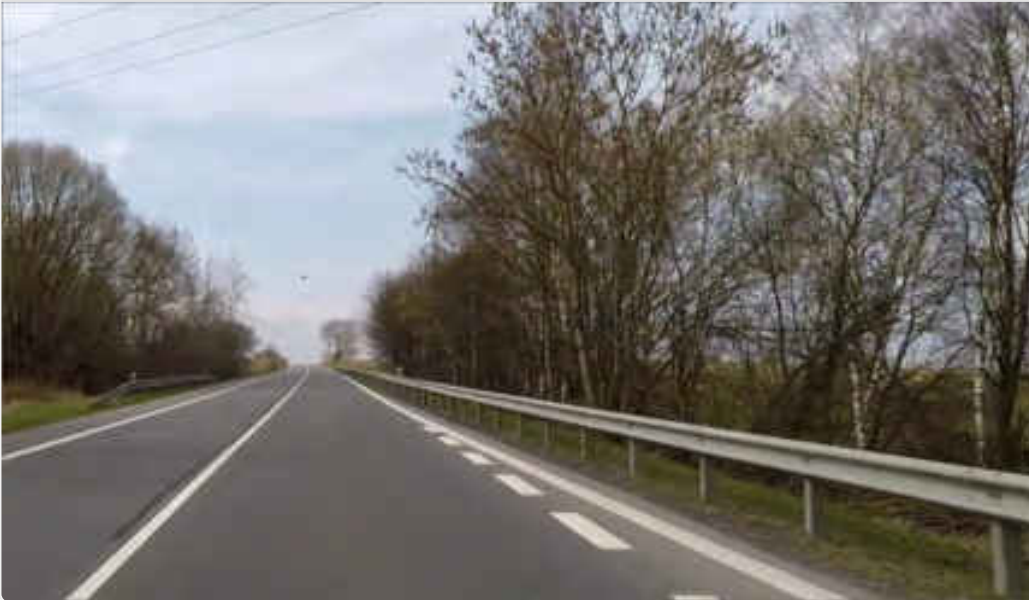
Revize I. (2019)

Bezpečnostní deficit Technický stav vozovky
Kategorie ↗ 1200 m - Absence zpevněné krajnice
Závažnost rizika Střední
Poznámka -

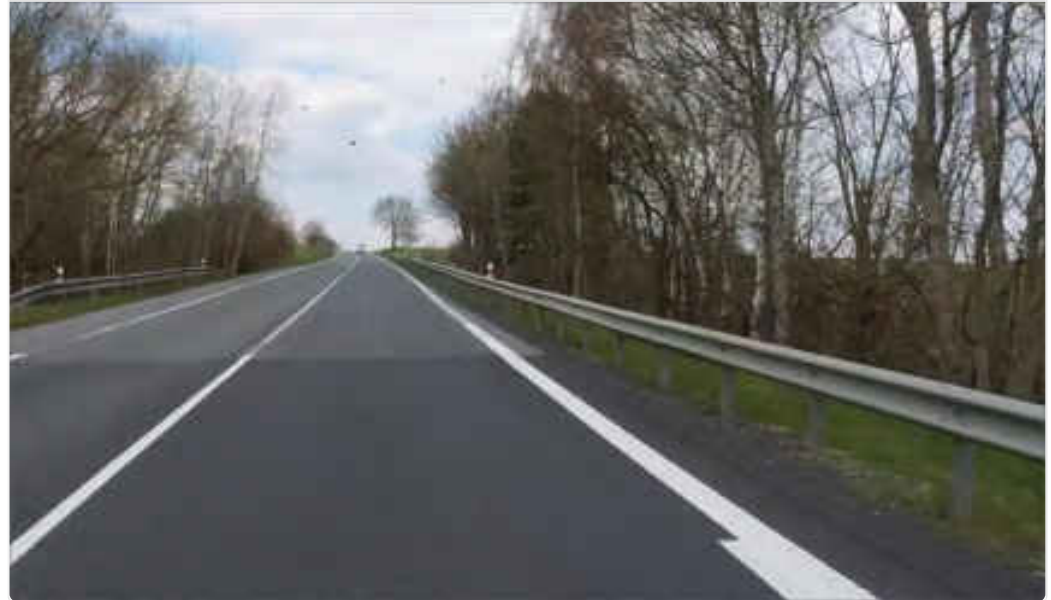
Revize II. (2022)

Bezpečnostní deficit Technický stav vozovky
Kategorie ↗ 1200 m - Absence zpevněné krajnice
Závažnost rizika Střední
Poznámka -

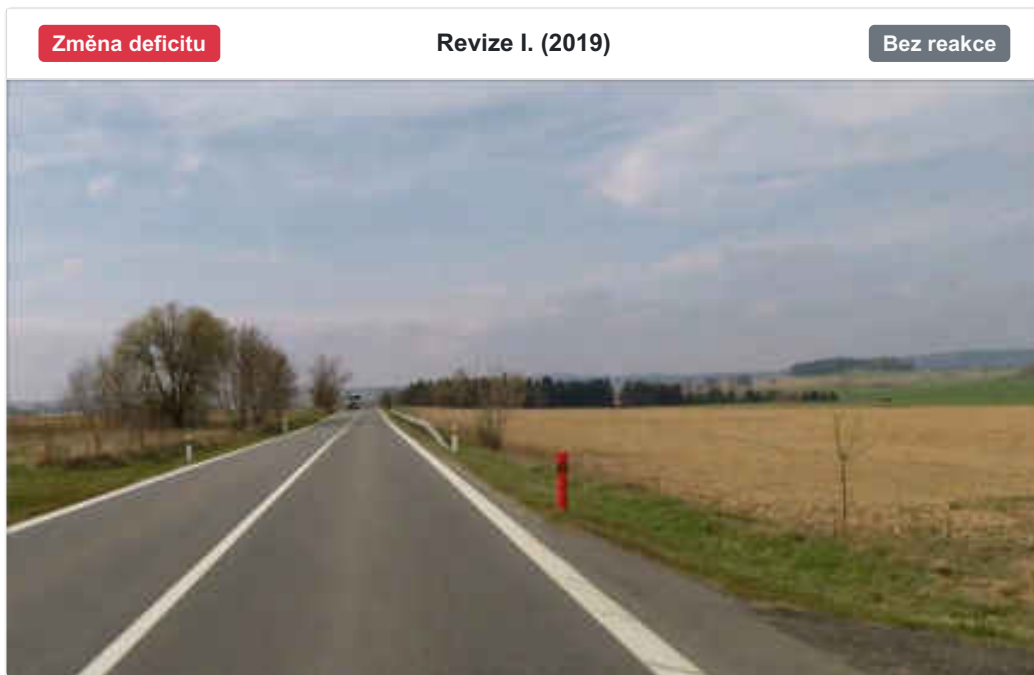
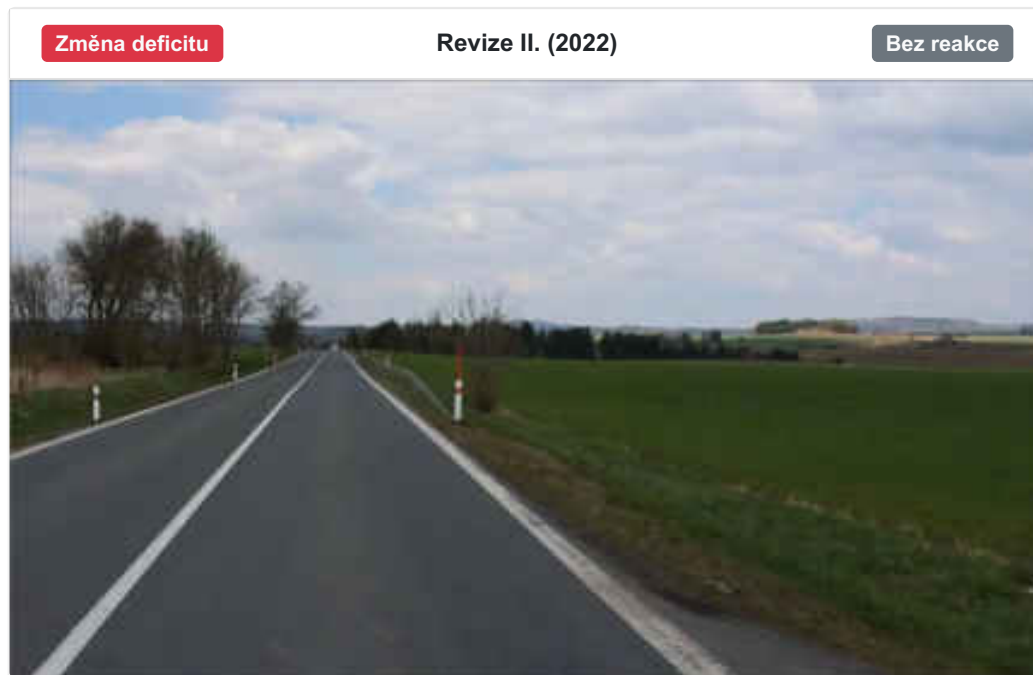
I/20 - Směr proti staničení | km 30,706 | Správa Karlovy Vary | 50,064056N, 12,970283E | ID 1225

Bezpečnostní deficit Pevná překážka
Kategorie 2× - Vzrostlá zeleň (průměr kmene do 0,1 m)
Závažnost rizika Nizká
Poznámka Vzrostlá zeleň nacházející se v blízkosti PK primárně představuje riziko do budoucna.

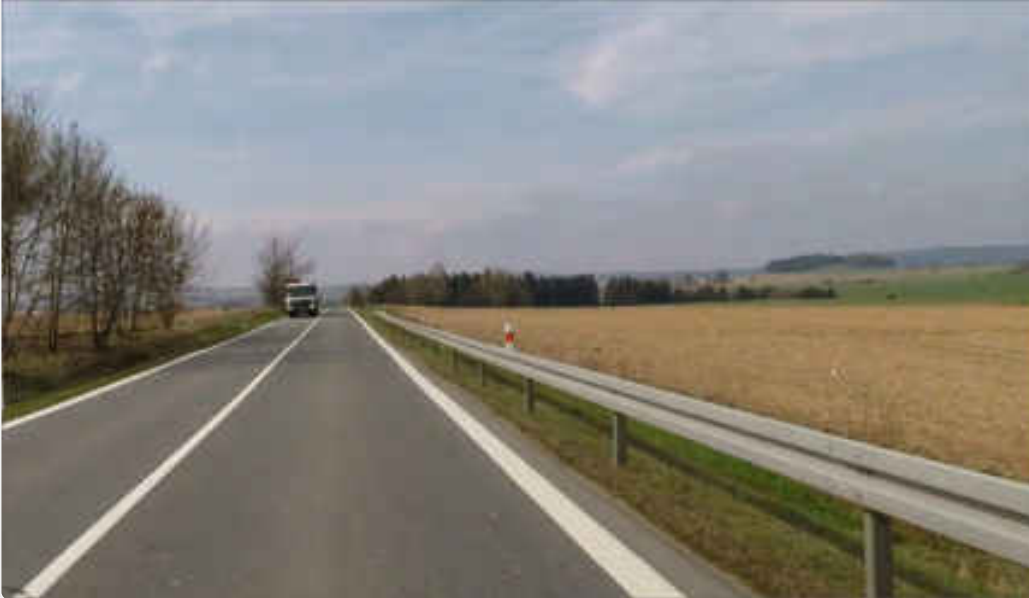
| Bezpečnostní deficit | Pevná překážka |

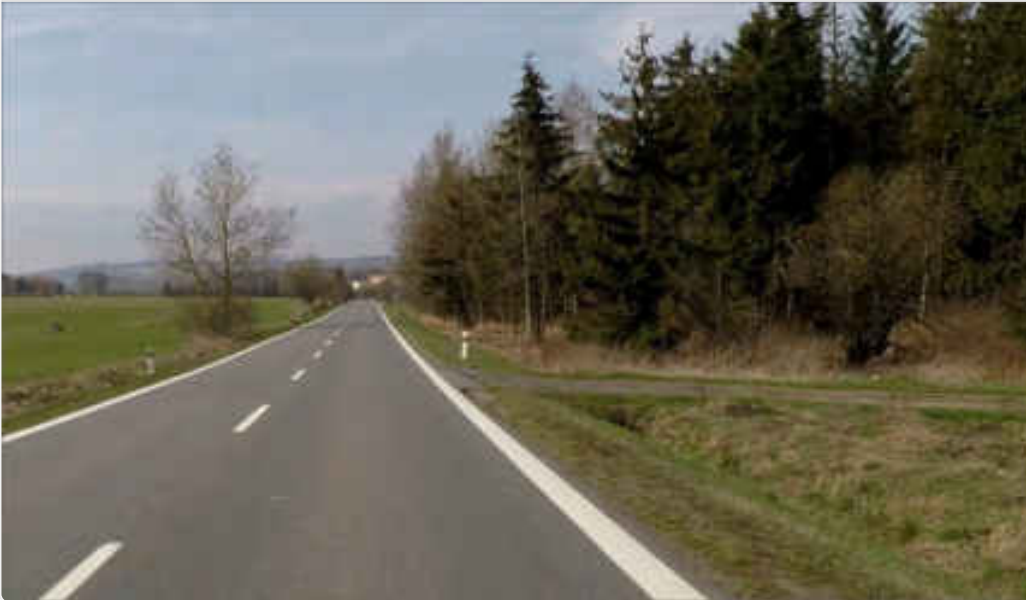
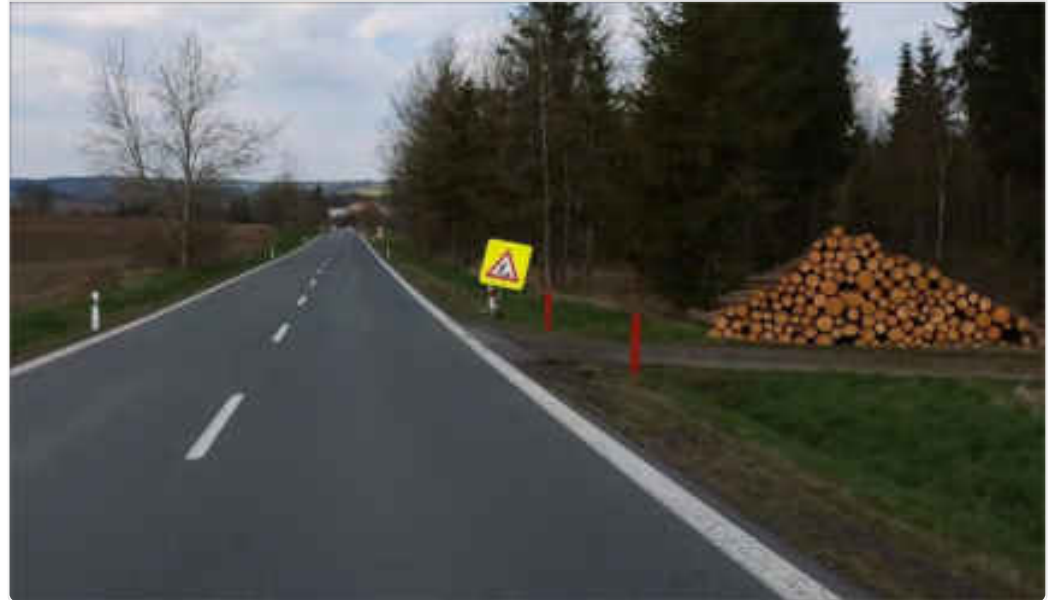
Bezpečnostní deficit Pevná překážka
Kategorie 2× - Polotuhé zemní těleso sjezdu / samostatného sjezdu
Závažnost rizika Střední
Poznámka -

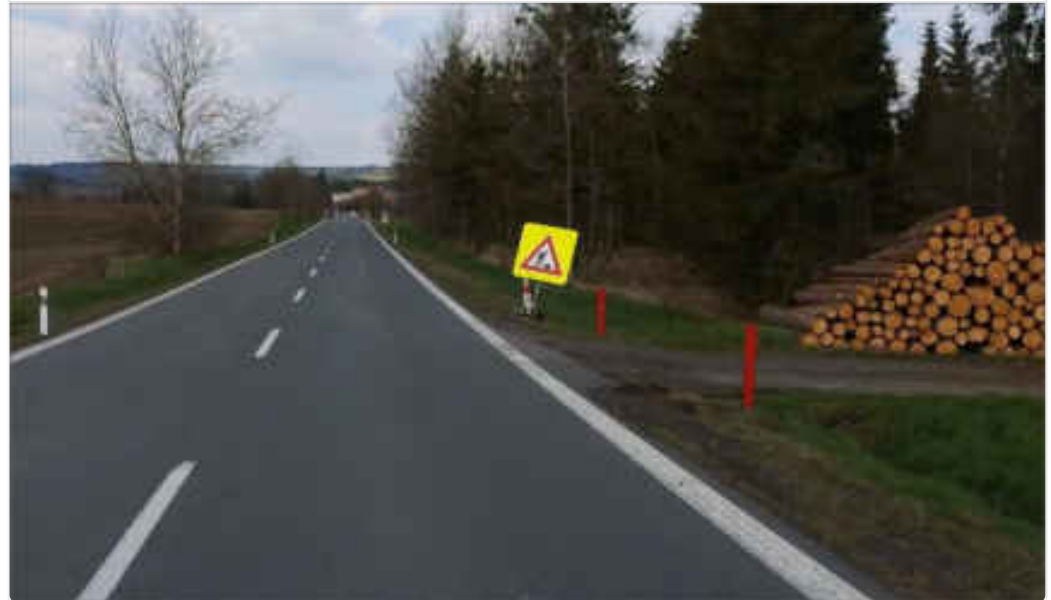
Bezpečnostní deficit Sjezd / samostatný sjezd / parkoviště
Kategorie 1x - Neadekvátní dopravní zařízení
Závažnost rizika **Nízká**
Poznámka Nevhodné umístění DZ Z 11g u nevýznamného sjezdu.

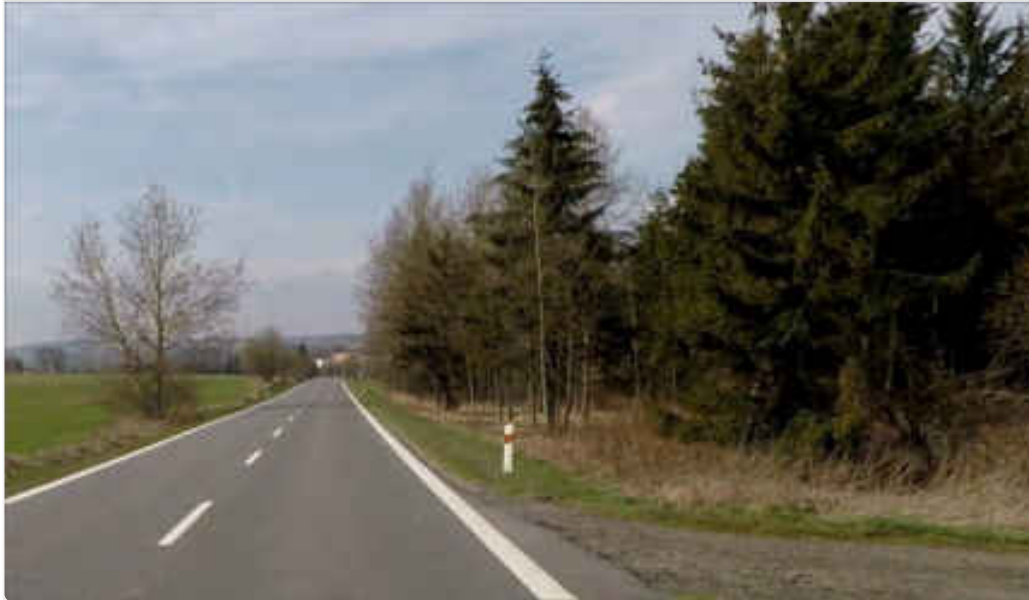
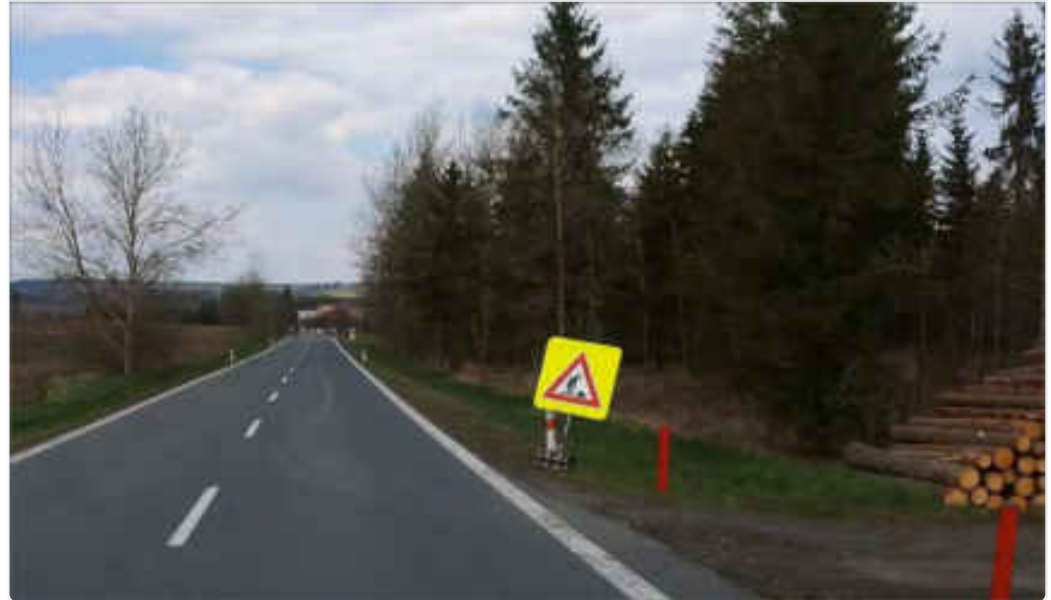
Bezpečnostní deficit Pevná překážka
Kategorie ☞ 100 m - Stromy, vzrostlá zeleň
Závažnost rizika Střední
Poznámka -

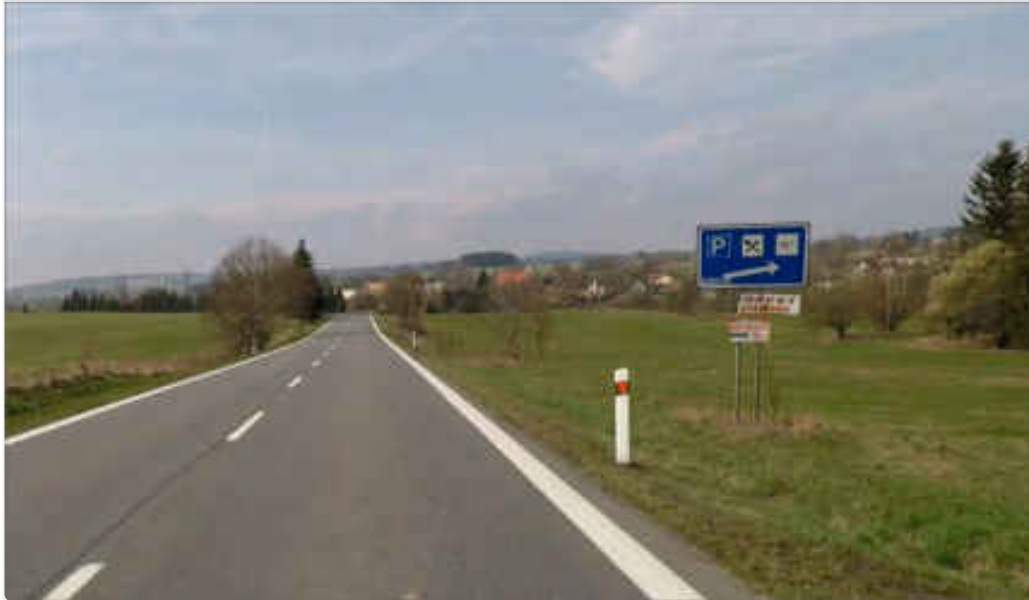
Bezpečnostní deficit Reklamní zařízení
Kategorie 2× - Reklamní zařízení (rušivý efekt na účastníky silničního provozu)
Závažnost rizika Nizká
Poznámka Reklamní zařízení se nachází na sloupku SDZ.

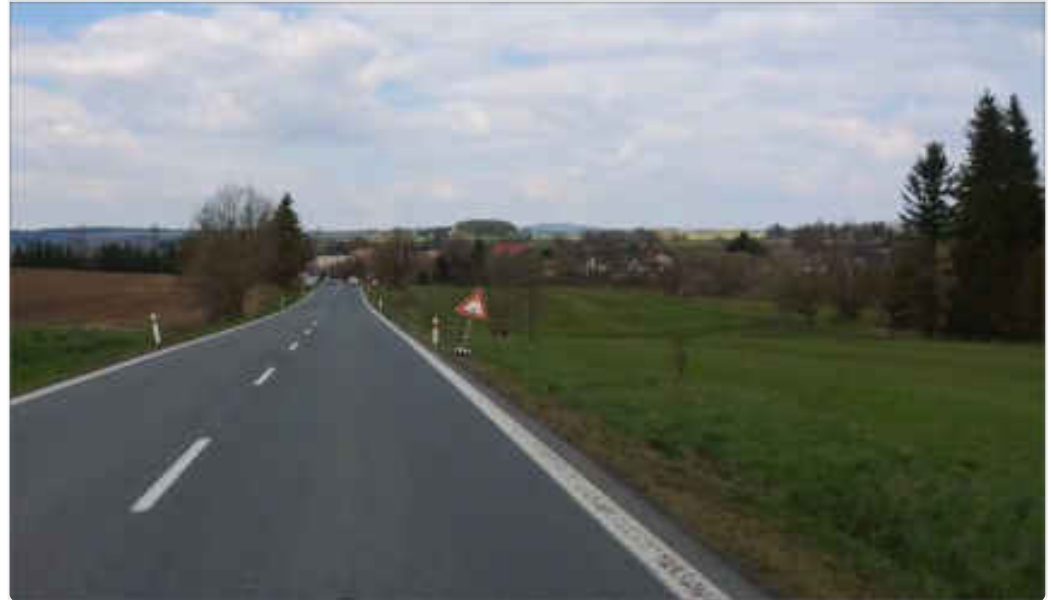
Bezpečnostní deficit Reklamní zařízení
Kategorie 0× - Reklamní zařízení (rušivý efekt na účastníky silničního provozu)
Závažnost rizika Nizká
Poznámka Reklamní zařízení se nachází na sloupku SDZ.

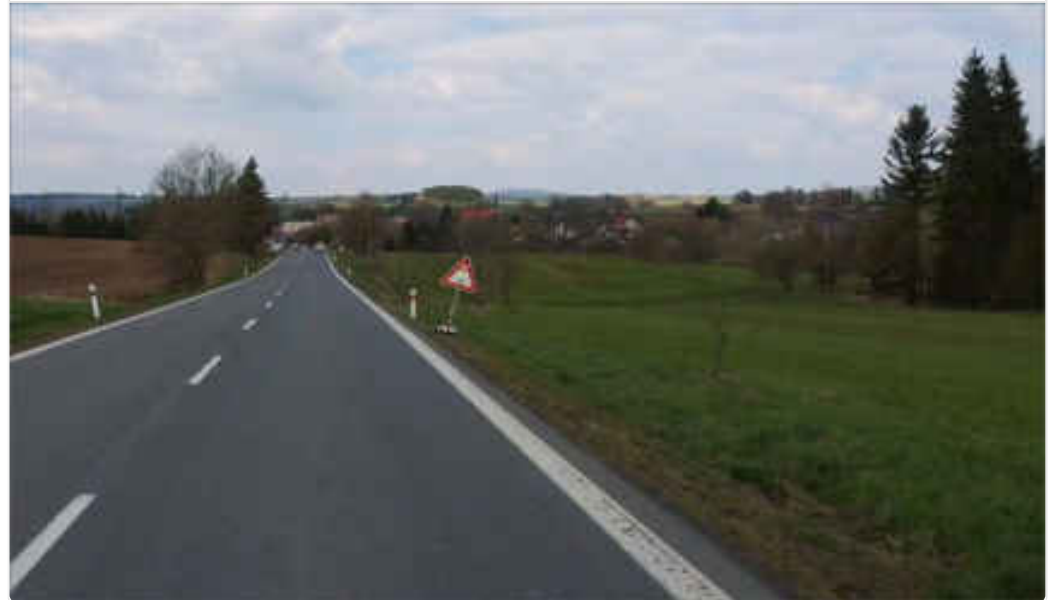
| Bezpečnostní deficit | Pevná překážka |
| Kategorie | <input checked="" type="checkbox"/> 1× - Vzrostlá zeleň (průměr kmene do 0,1 m) |
| Poznámka | Vzrostlá zeleň nacházející se v blízkosti PK primárně představuje riziko do budoucna. |

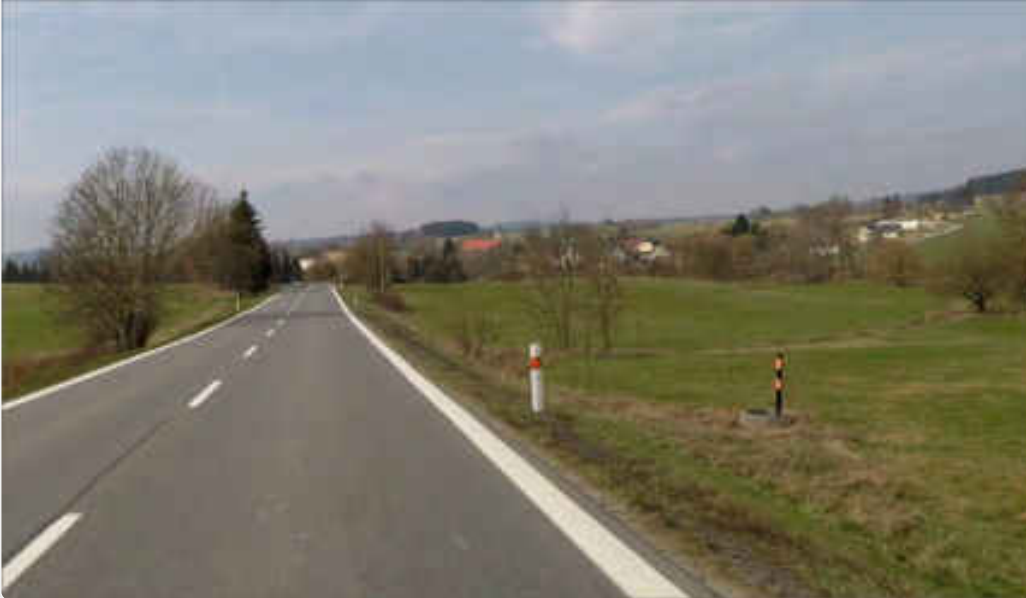
Bezpečnostní deficit Pevná překážka
Kategorie 1× - Betonová skruž
Závažnost rizika Nizká
Poznámka Betonová skruž bez víka.

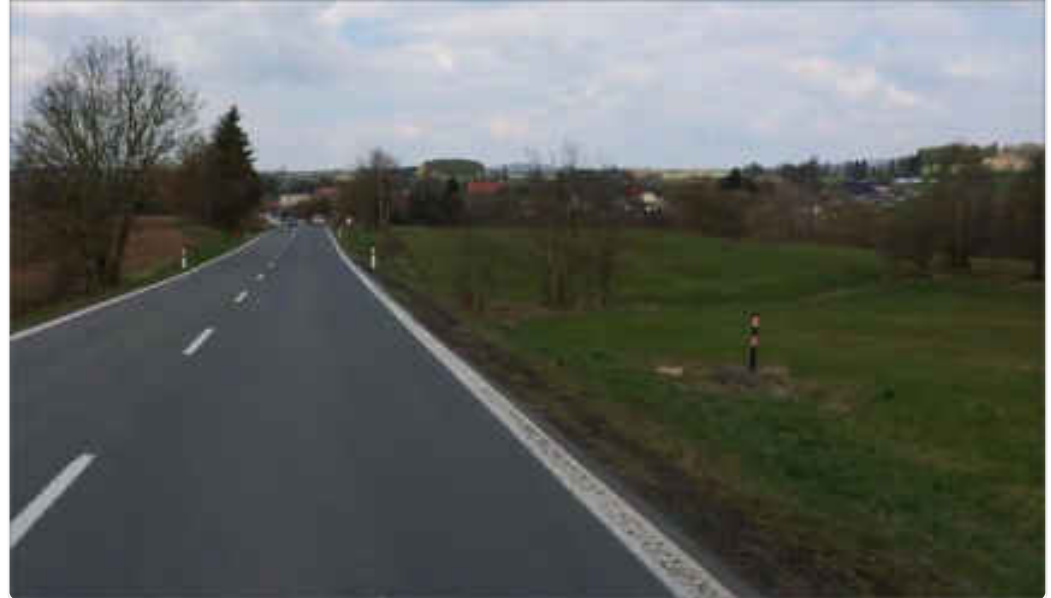
Bezpečnostní deficit Pevná překážka
Kategorie 1× - Betonová skruž
Závažnost rizika Nizká
Poznámka Betonová skruž bez víka.
