PŘÍLOHA 2.2

**Vyhodnocení identifikovaných dopravně-bezpečnostních deficitů
v rámci první a druhé revizní BI PK z roku 2019 a 2022**

I/20

km 0,000 – 39,586

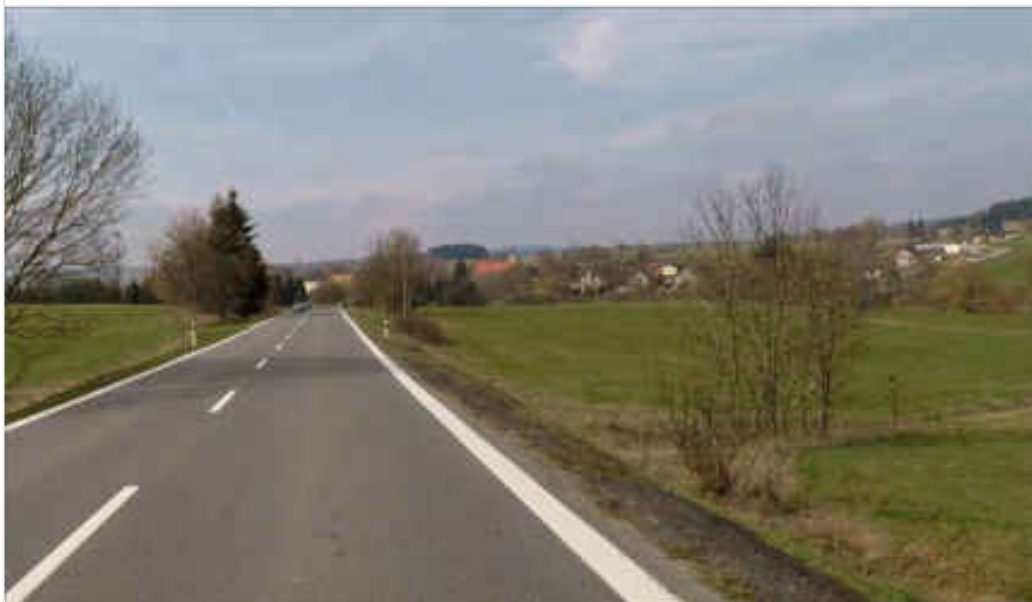
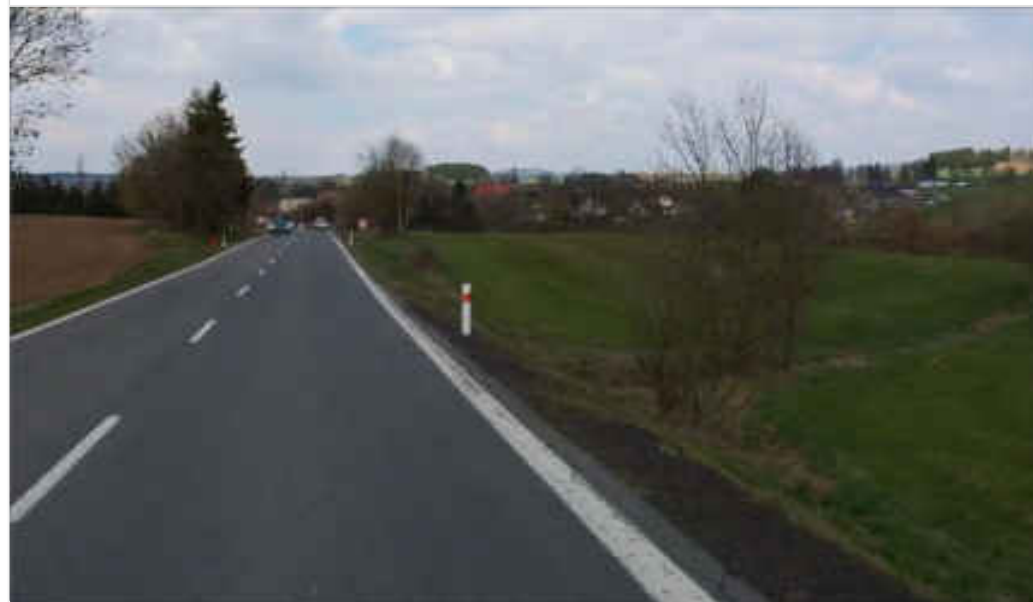
| Bezpečnostní deficit | Pevná překážka |
| Kategorie | ☞ 20 m - Vzrostlá zeleň (průměr kmene do 0,1 m) |
| Poznámka | Vzrostlá zeleň nacházející se v blízkosti PK primárně představuje riziko do budoucna. |

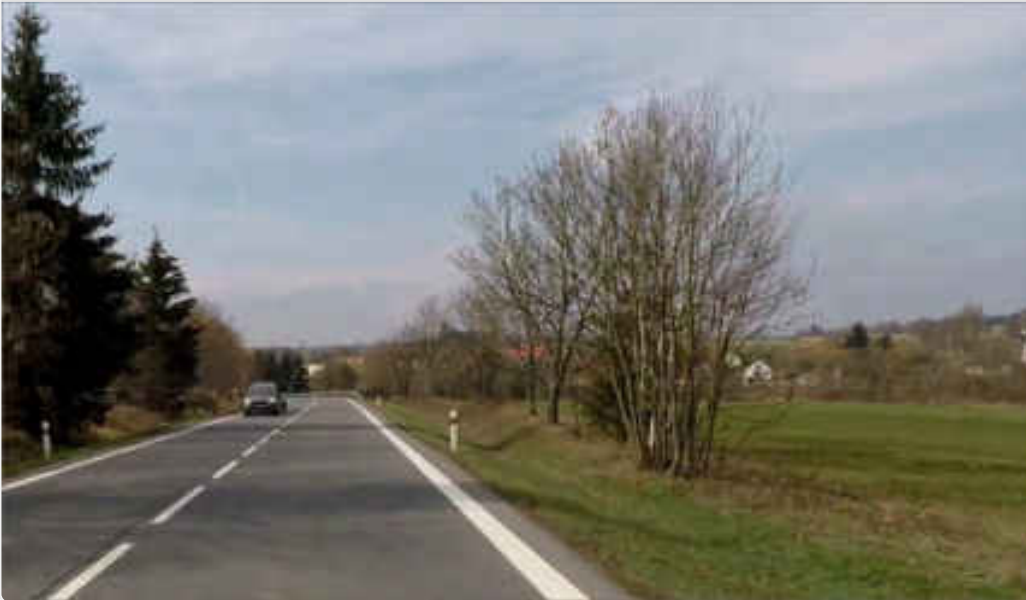
Bezpečnostní deficit Pevná překážka
Kategorie [→] 90 m - Stromy, vzrostlá zeleň
Závažnost rizika Střední
Poznámka -

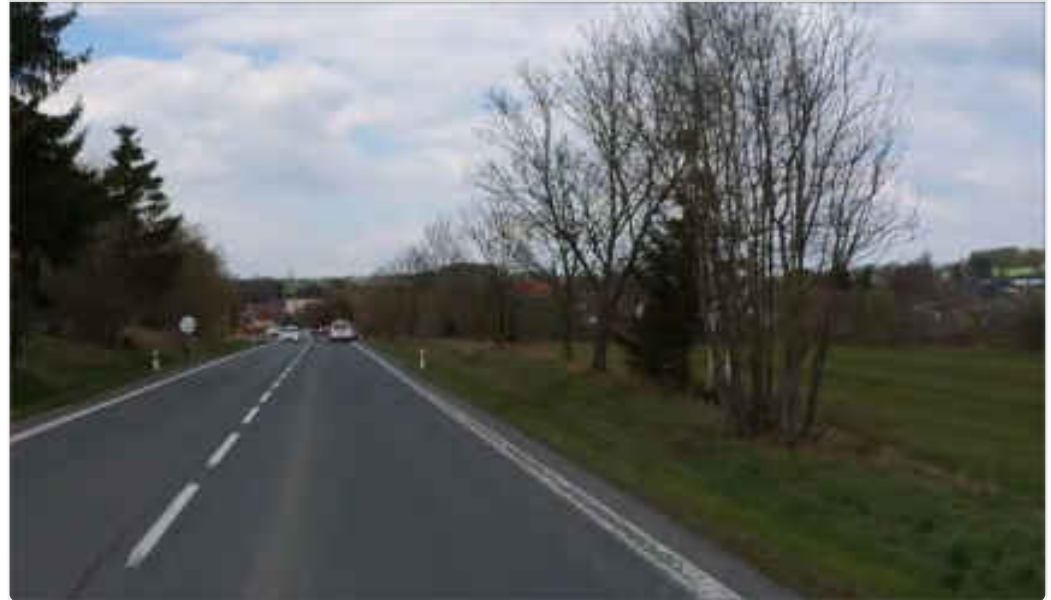
Bezpečnostní deficit Pevná překážka
Kategorie [→] 90 m - Stromy, vzrostlá zeleň
Závažnost rizika Střední
Poznámka -

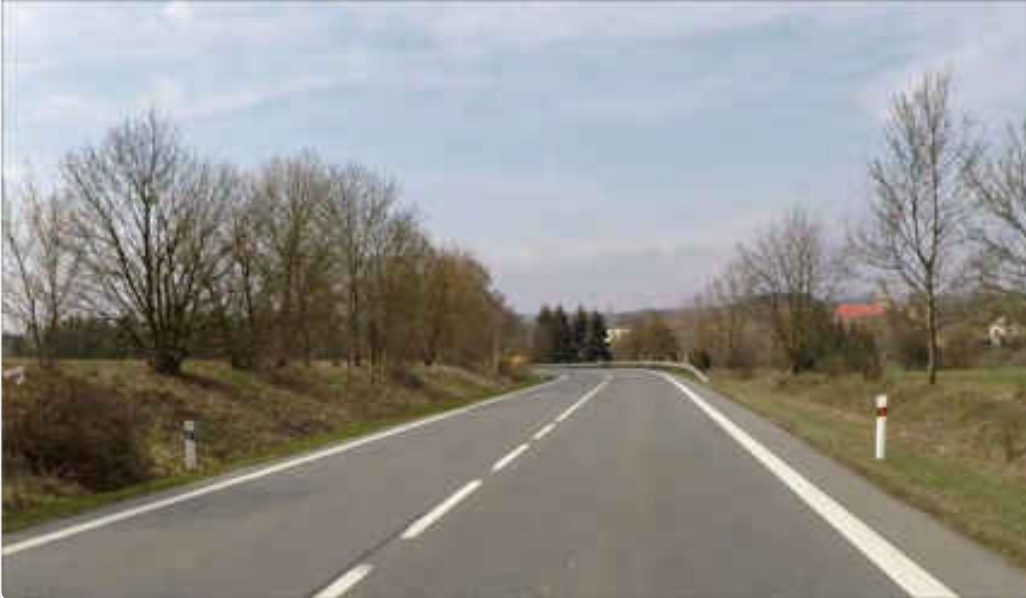
Bezpečnostní deficit Mezikřižovatkový úsek
Kategorie 1× - Absence SDZ a VDZ
Závažnost rizika Nizká
Poznámka Absence SDZ B 21a a VDZ V 9b.

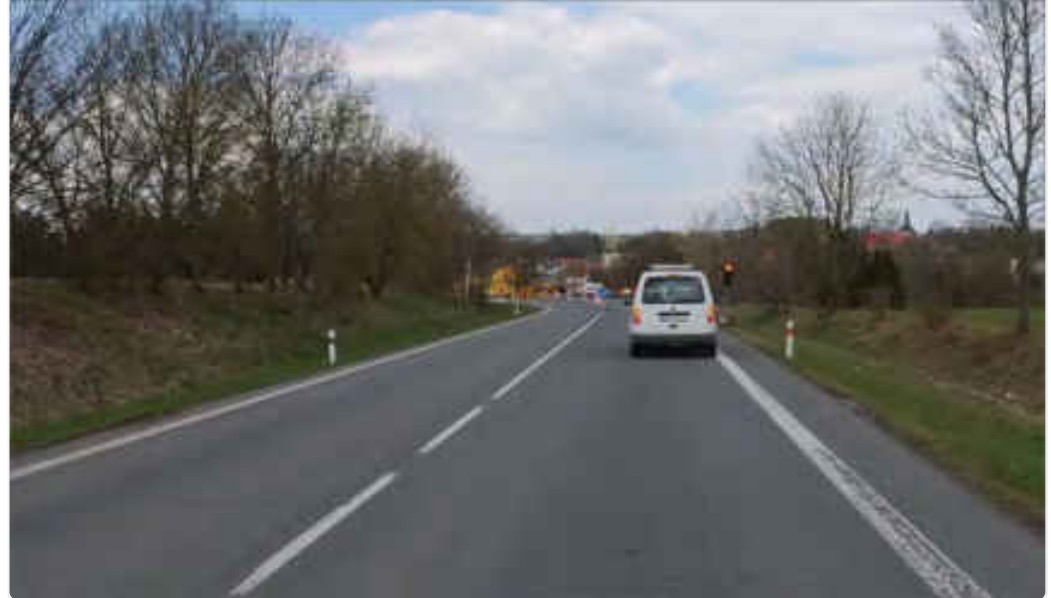
Bezpečnostní deficit Mezikřižovatkový úsek
Kategorie 1× - Absence SDZ a VDZ
Závažnost rizika Nizká
Poznámka Absence SDZ B 21a a VDZ V 9b.

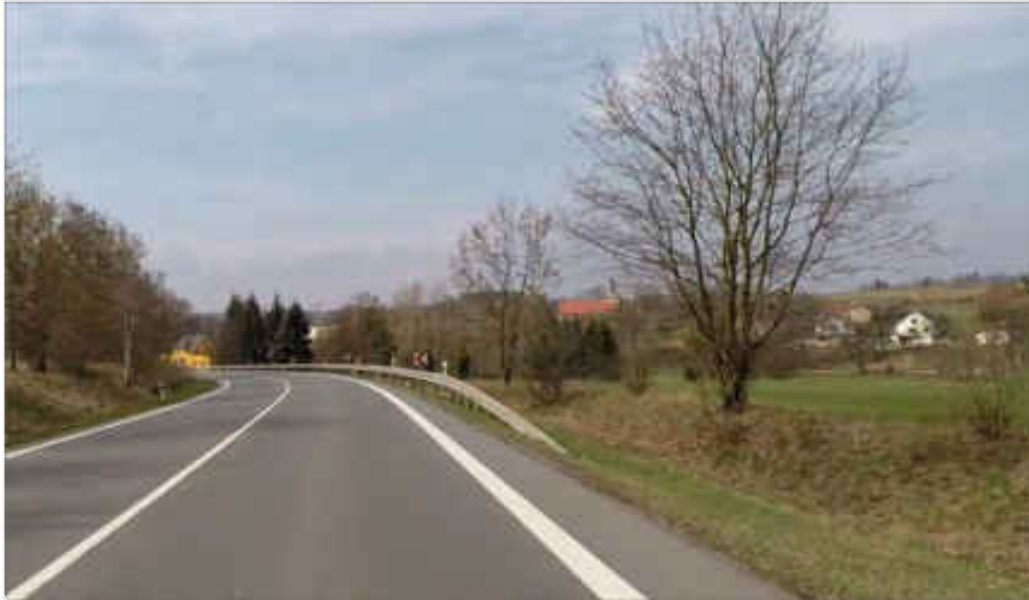
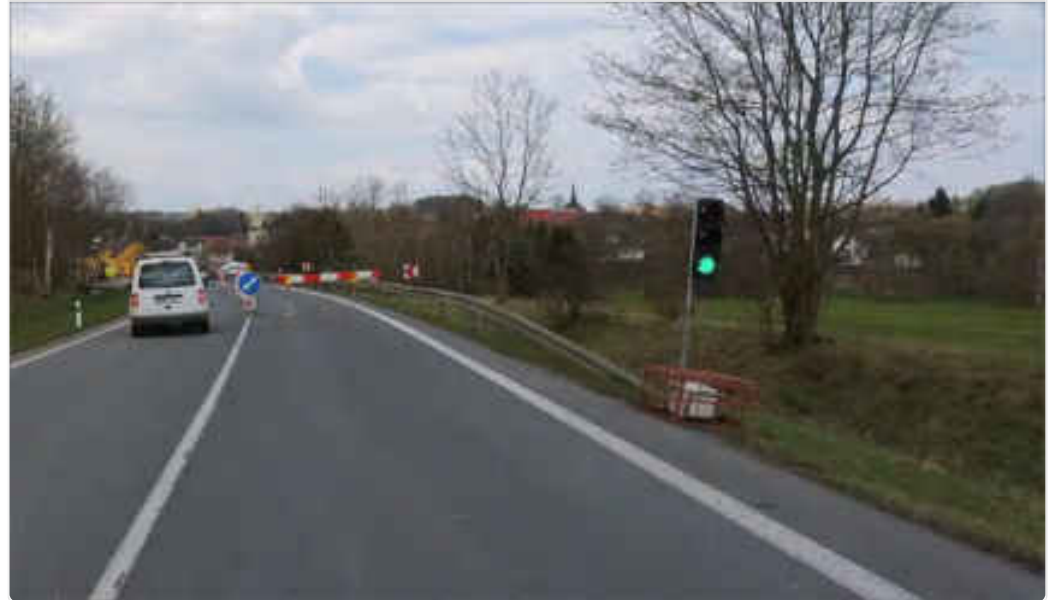
| Bezpečnostní deficit | Zádržné zařízení |

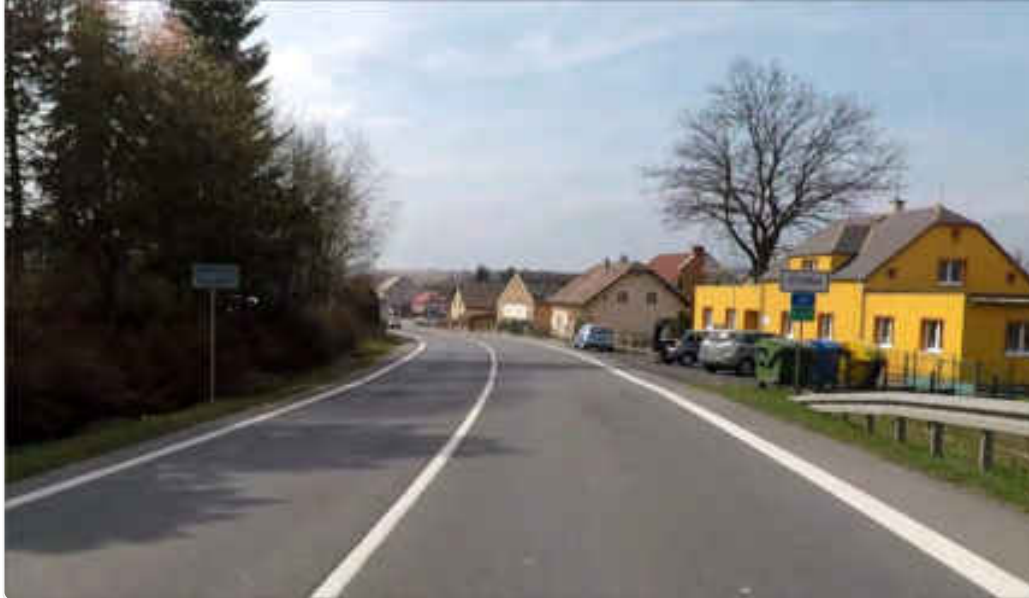
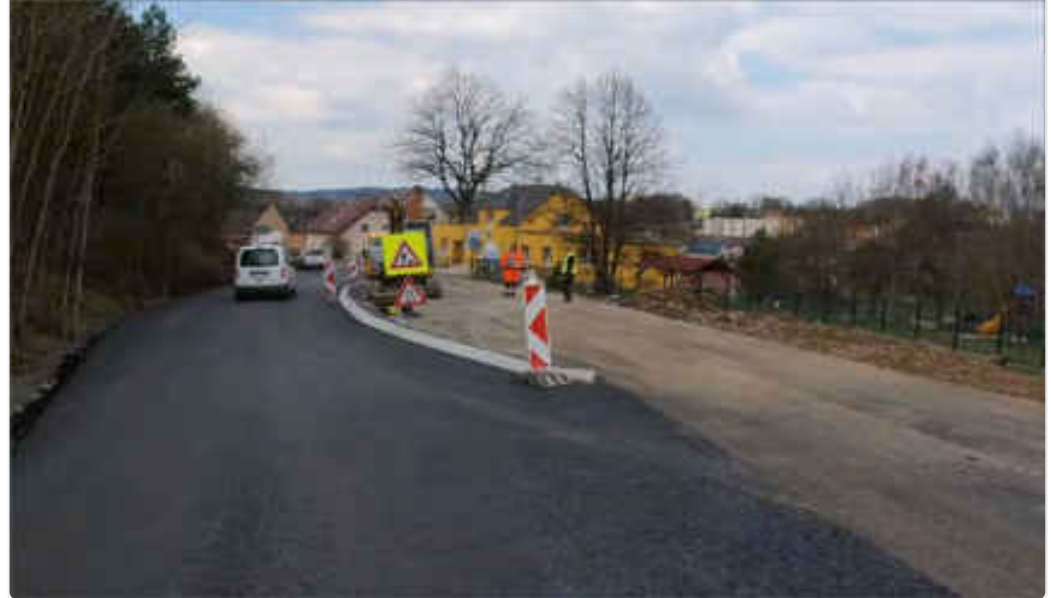
Bezpečnostní deficit Přechod z extravilánu do intravilánu
Kategorie 1× - Žádná změna (úprava) charakteru komunikace (absence zklidňujícího opatření)
Závažnost rizika Nizká
Poznámka -

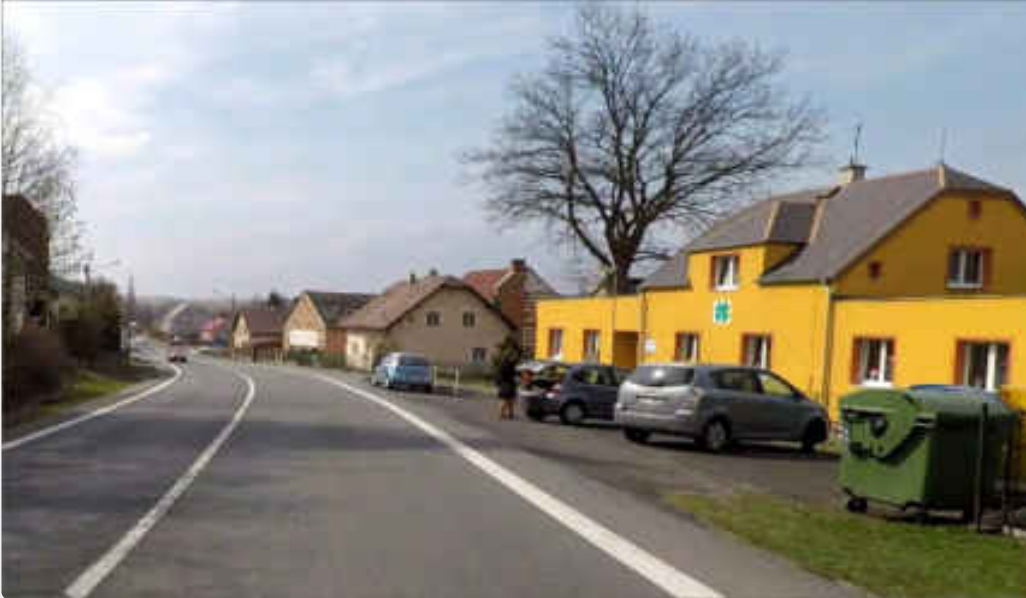
Bezpečnostní deficit Sjezd / samostatný sjezd / parkoviště
Kategorie 1x - Neadekvátně vyznačené parkoviště nebo ČSPH (např. absence, resp. chybné provedení SDZ nebo VDZ)
Závažnost rizika Nizká
Poznámka Chybné provedení VDZ parkovacího pruhu.

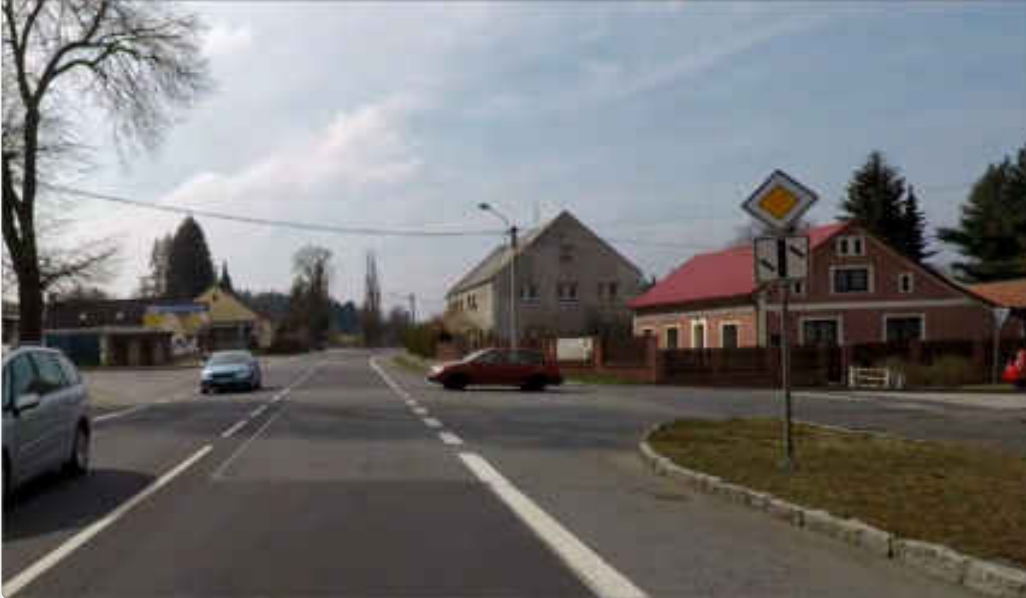
Bezpečnostní deficit Křižovatka
Kategorie 1× - Neadekvátní provedení SDZ
Závažnost rizika Nizká
Poznámka SDZ E 2b neodpovídá tvaru křižovatky.

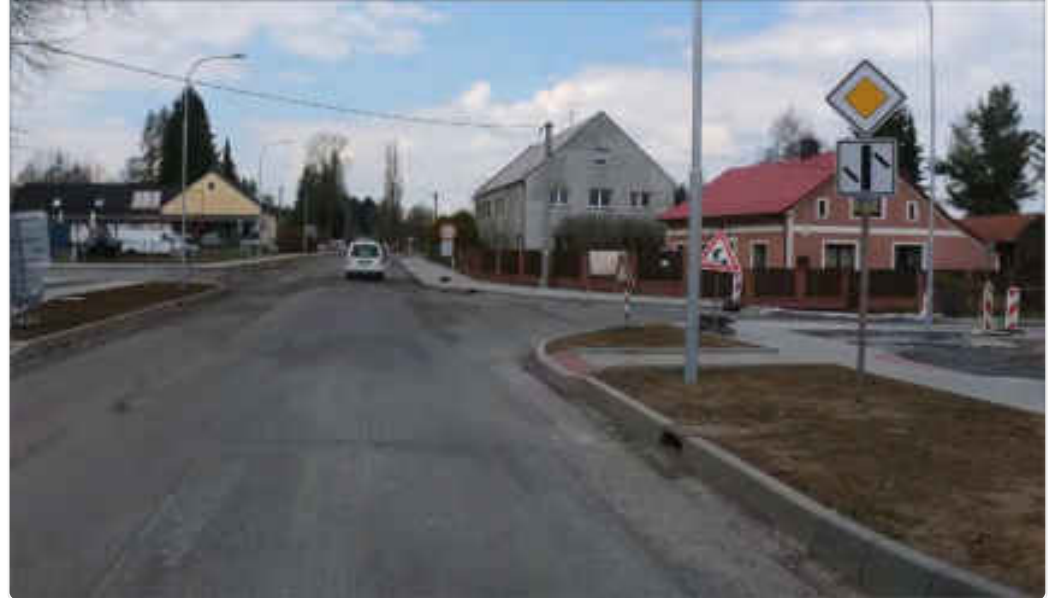
Bezpečnostní deficit Křižovatka
Kategorie 1× - Neadekvátní provedení SDZ
Závažnost rizika Nizká
Poznámka SDZ E 2b neodpovídá tvaru křižovatky.

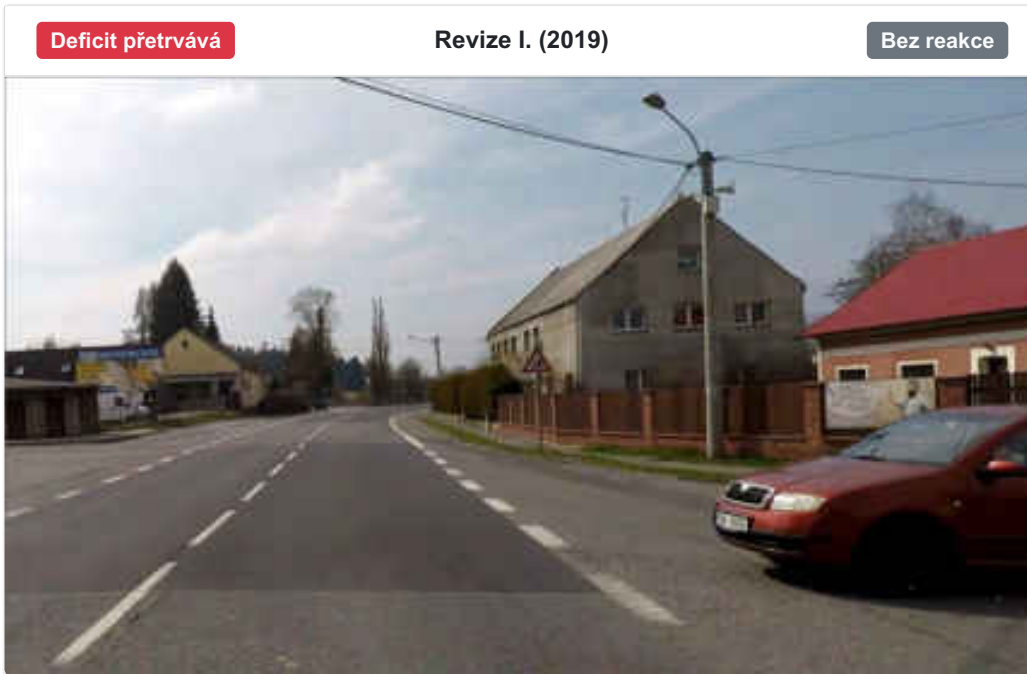
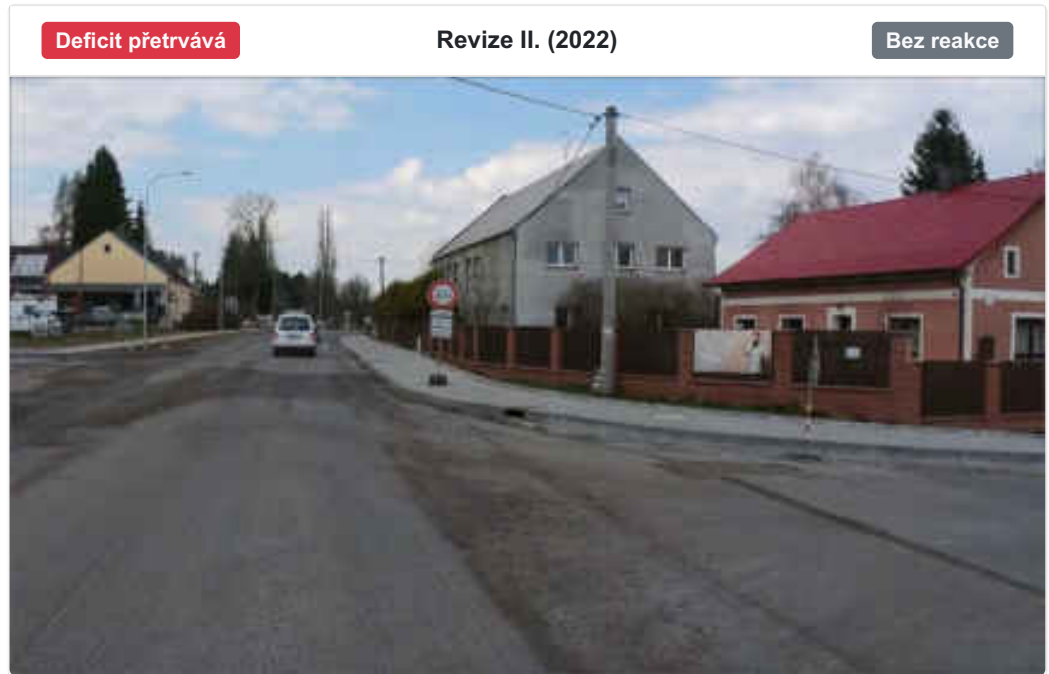
I/20 - Směr proti staničení | km 29,452 | Správa Karlovy Vary | Útvina | 50,069256N, 12,955381E | ID 1234

Bezpečnostní deficit Reklamní zařízení
Kategorie 1× - Reklamní zařízení (rušivý efekt na účastníky silničního provozu)
Závažnost rizika Nizká
Poznámka -

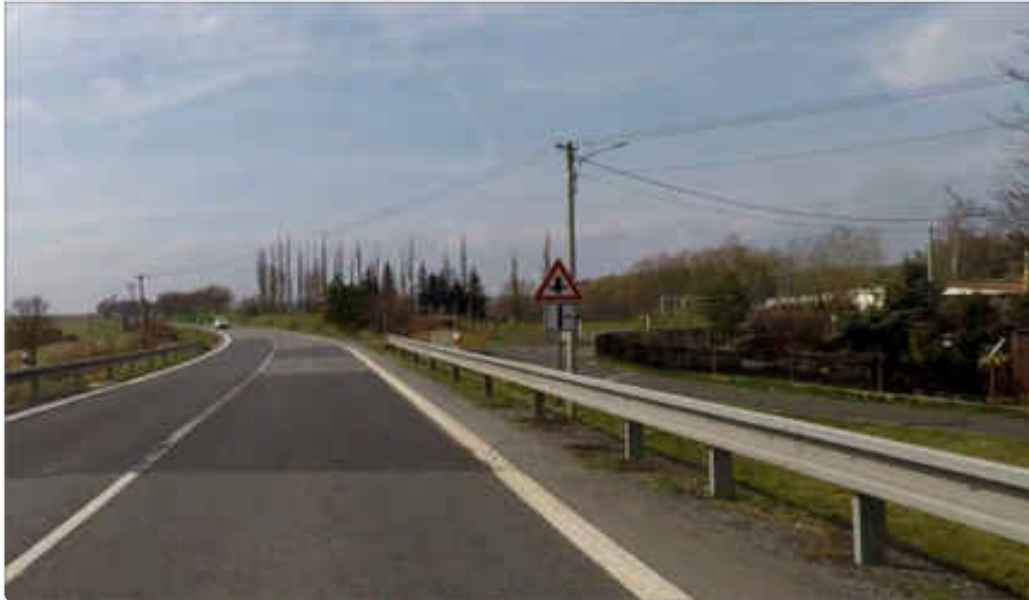
Bezpečnostní deficit Křižovatka
Kategorie 1× - Neadekvátní umístění SDZ
Závažnost rizika Nizká
Poznámka SDZ P 1 je vzdálené od křižovatky pouze 35 m.

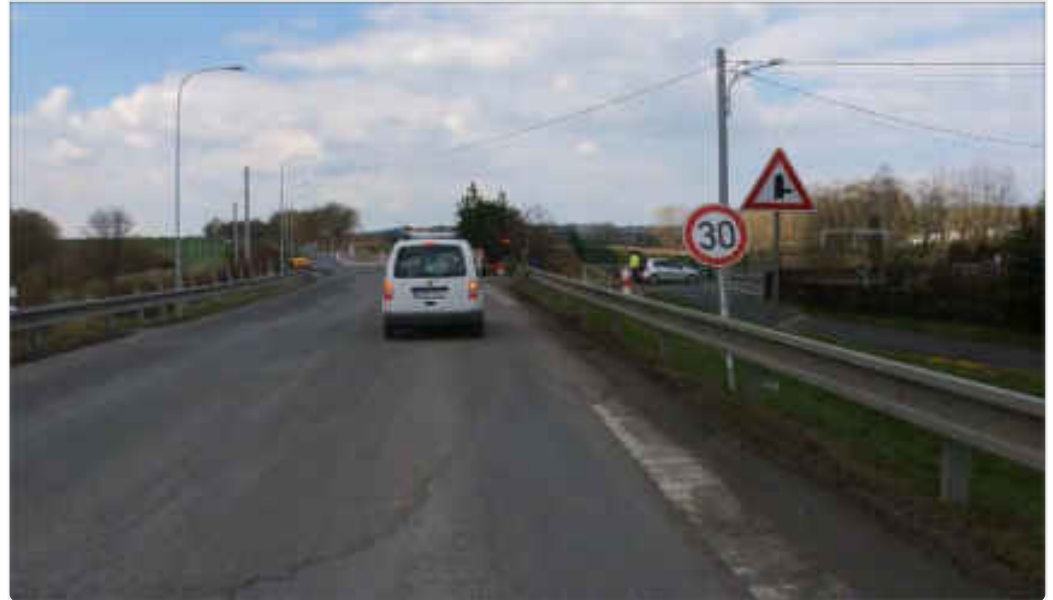
Bezpečnostní deficit Křižovatka
Kategorie 1× - Neadekvátní umístění SDZ
Závažnost rizika Nizká
Poznámka SDZ P 1 je vzdálené od křižovatky pouze 35 m.

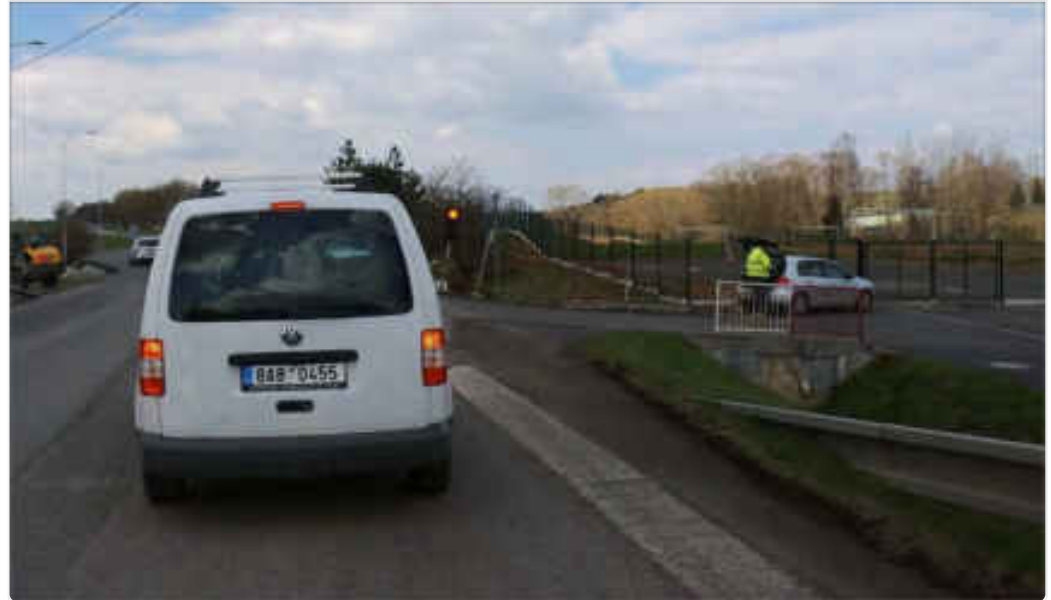
Bezpečnostní deficit Pevná překážka
Kategorie 1× - Tuhé čelo trubního propustku pod - sjezdem / samostatným sjezdem
Závažnost rizika Nizká
Poznámka Rizikové pouze čelo B.

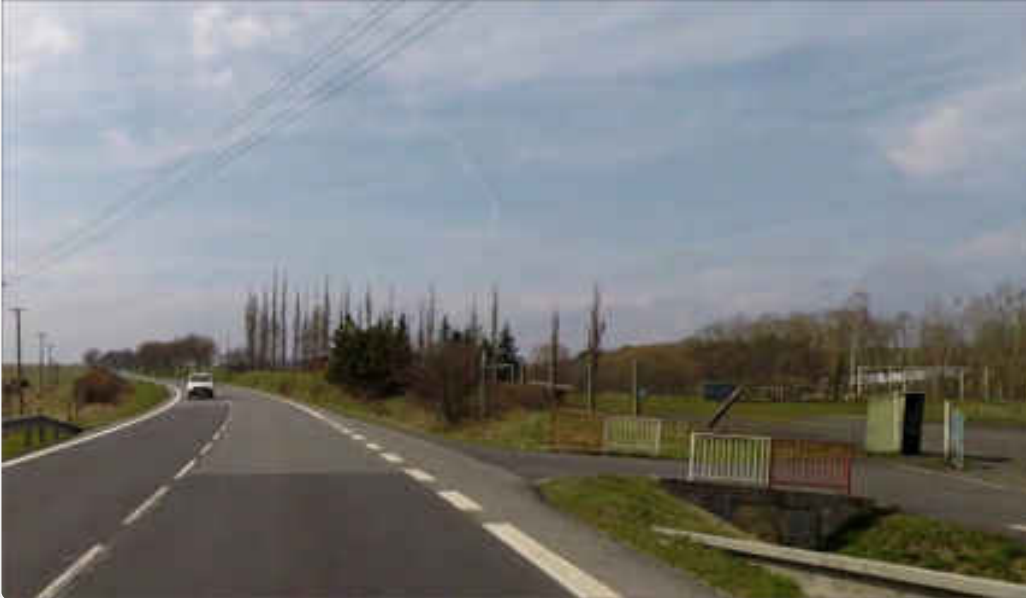
Bezpečnostní deficit Reklamní zařízení
Kategorie 0× - Reklamní zařízení (rušivý efekt na účastníky silničního provozu)
Závažnost rizika Nizká
Poznámka V současné době pouze konstrukce bez reklamní plochy.

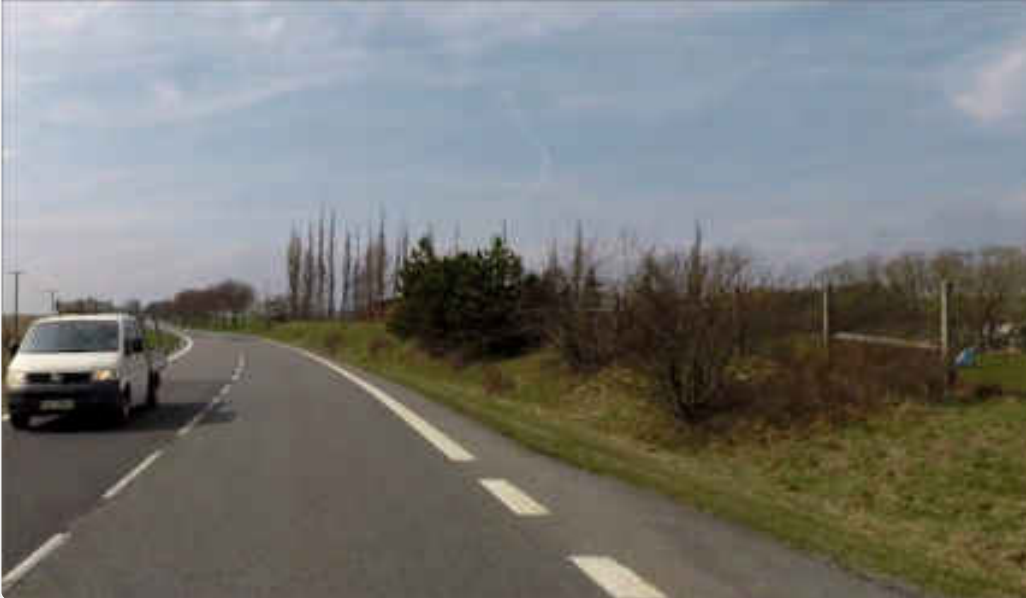
Bezpečnostní deficit Pevná překážka
Kategorie ☞ 45 m - Vzrostlá zeleň (průměr kmene do 0,1 m)
Závažnost rizika Nizká
Poznámka Vzrostlá zeleň nacházející se v blízkosti PK primárně představuje riziko do budoucna.

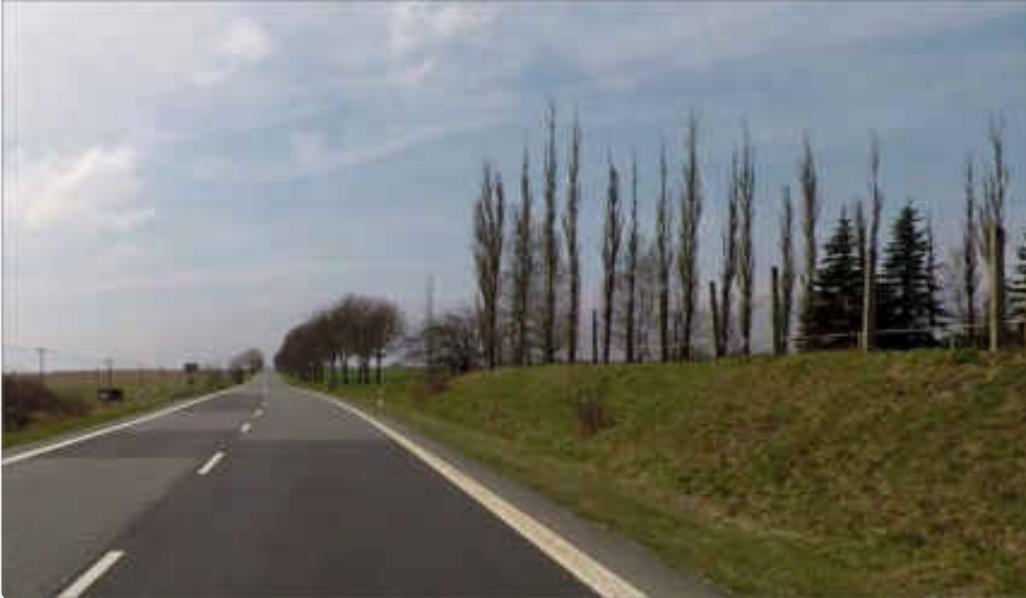
Bezpečnostní deficit Reklamní zařízení
Kategorie 0× - Reklamní zařízení (rušivý efekt na účastníky silničního provozu)
Závažnost rizika Nizká
Poznámka V současné době pouze konstrukce bez reklamní plochy.

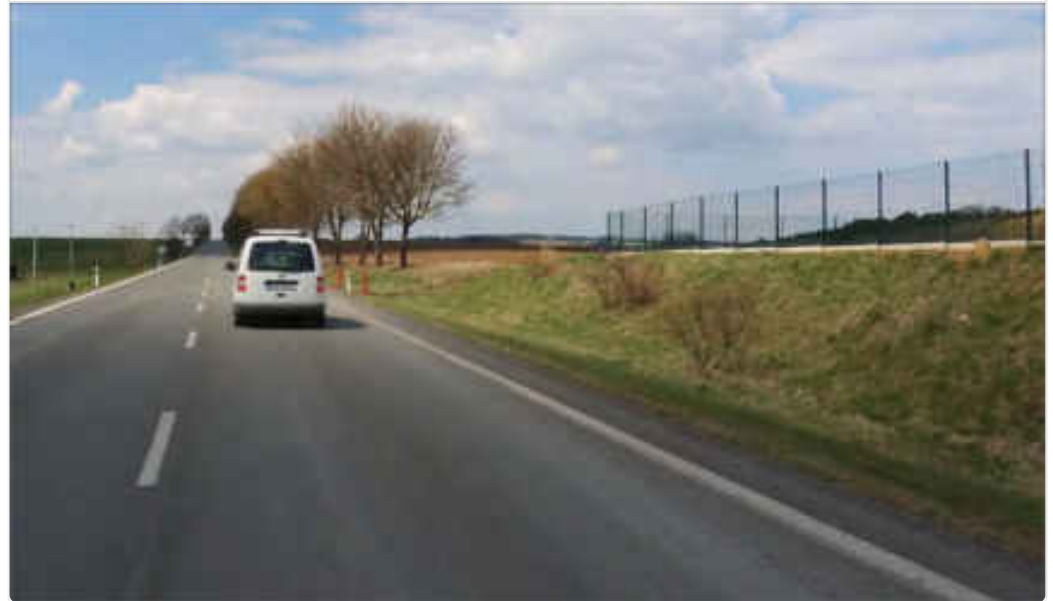
Bezpečnostní deficit Pevná překážka
Kategorie 1x - Vzrostlá zeleň (průměr kmene do 0,1 m)
Závažnost rizika **Nizká**
Poznámka Vzrostlá zeleň nacházející se v blízkosti PK primárně představuje riziko do budoucna.

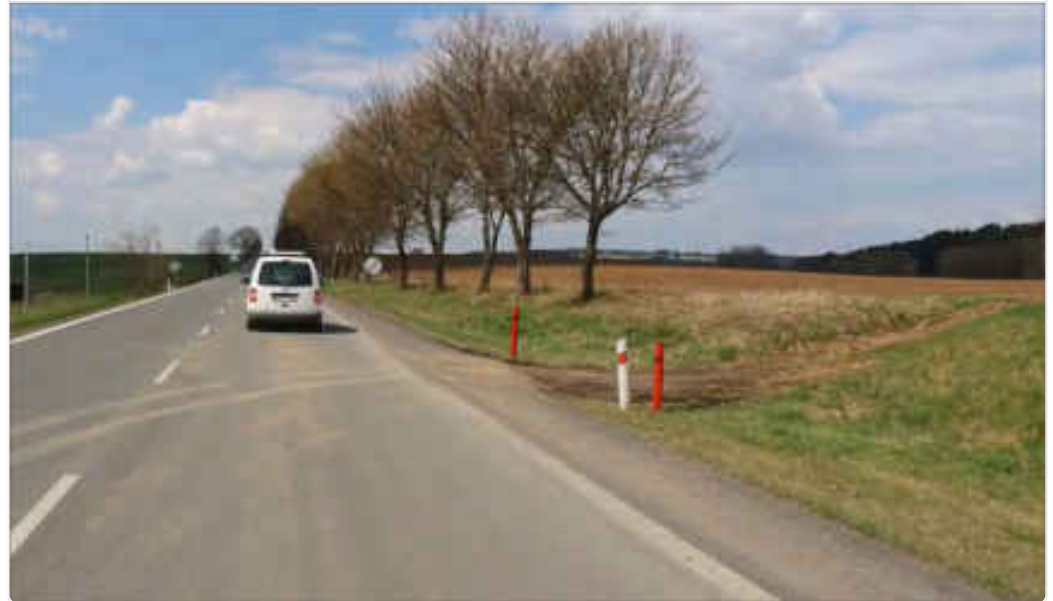
Bezpečnostní deficit Sjezd / samostatný sjezd / parkoviště
Kategorie 1x - Neadekvátní dopravní zařízení
Závažnost rizika **Nízká**
Poznámka Nevhodné umístění DZ Z 11g u nevýznamného sjezdu.

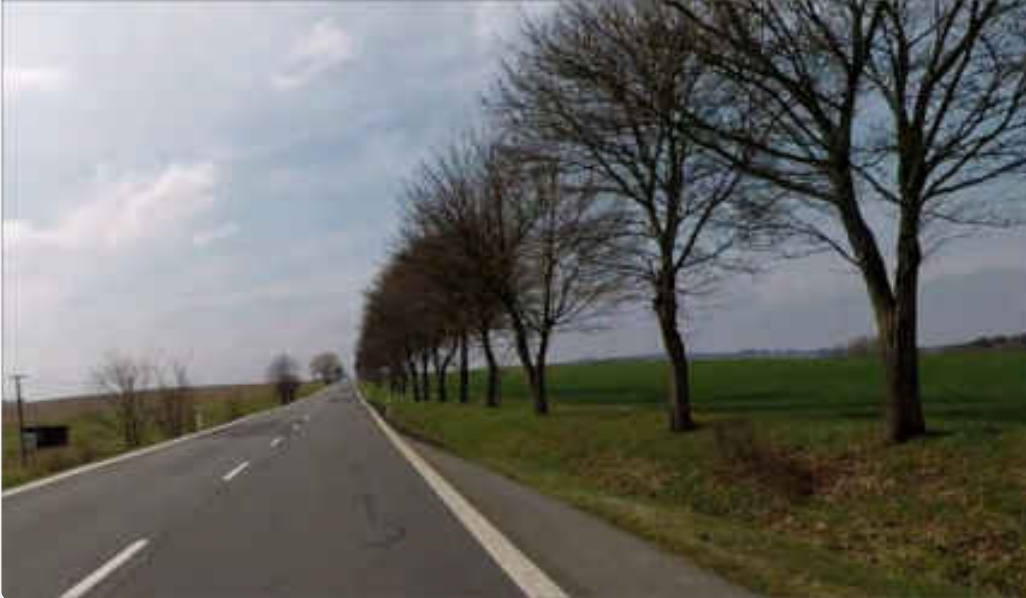
Bezpečnostní deficit Pevná překážka
Kategorie → 265 m - Stromořadí, vzrostlá zeleň
Závažnost rizika Střední
Poznámka -

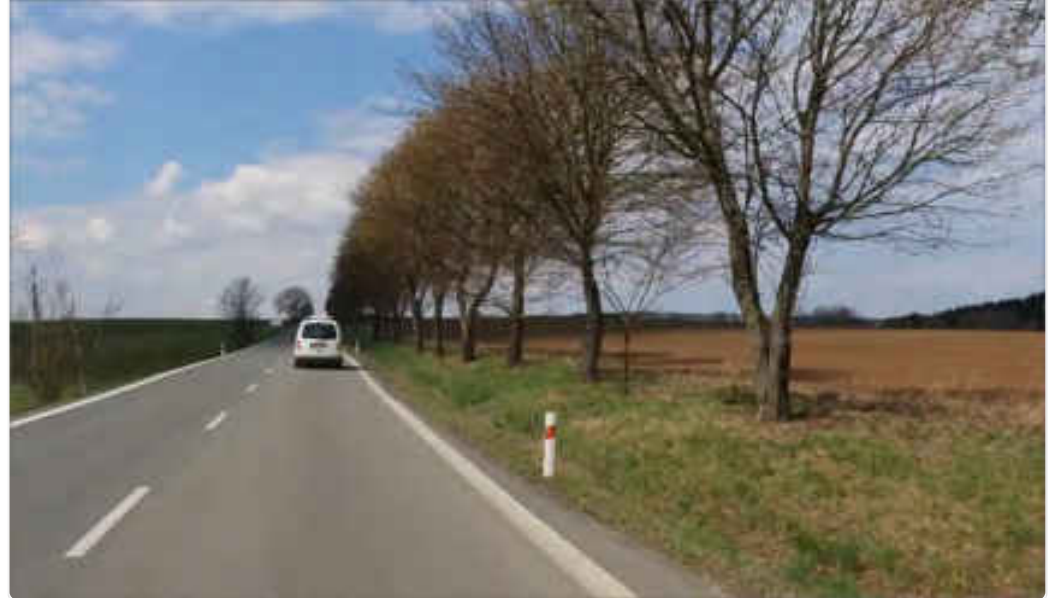
Bezpečnostní deficit Pevná překážka
Kategorie → 265 m - Stromořadí, vzrostlá zeleň
Závažnost rizika Střední
Poznámka -

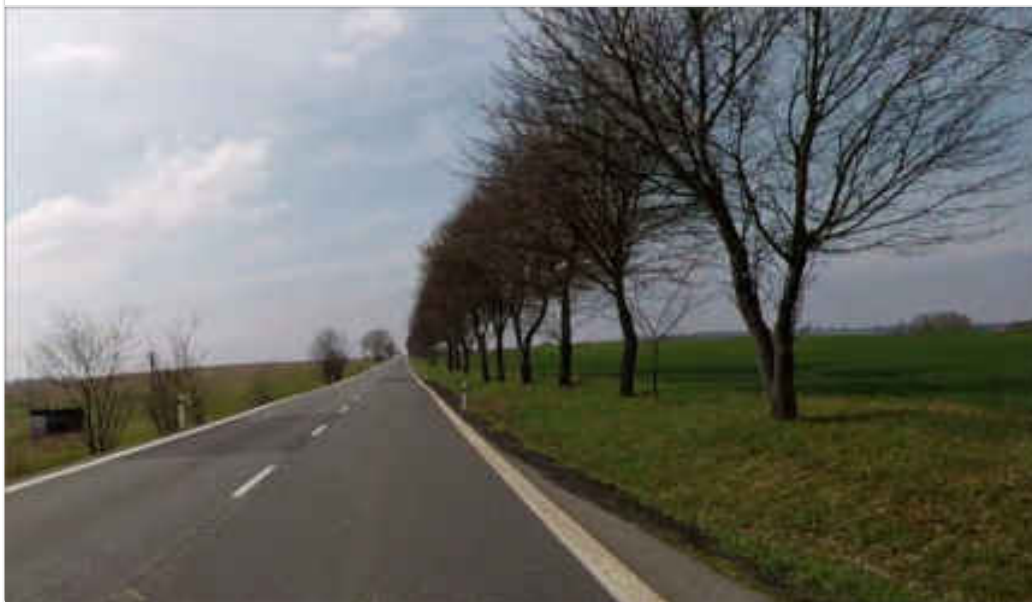
Bezpečnostní deficit Technický stav vozovky
Kategorie [↔] 1700 m - Absence zpevněné krajnice
Závažnost rizika Střední
Poznámka -

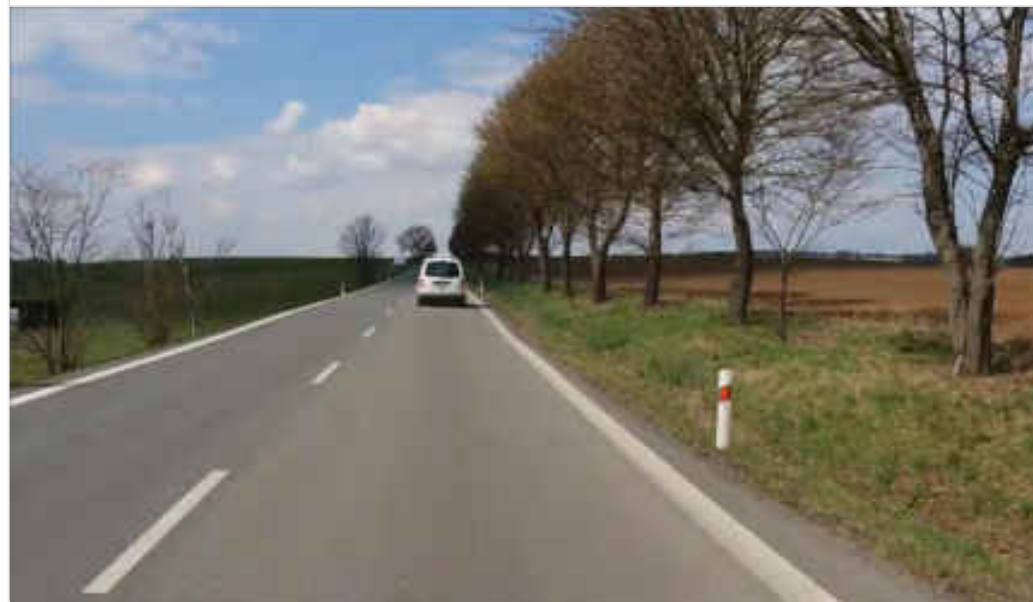
Bezpečnostní deficit Technický stav vozovky
Kategorie [↔] 1700 m - Absence zpevněné krajnice
Závažnost rizika Střední
Poznámka -

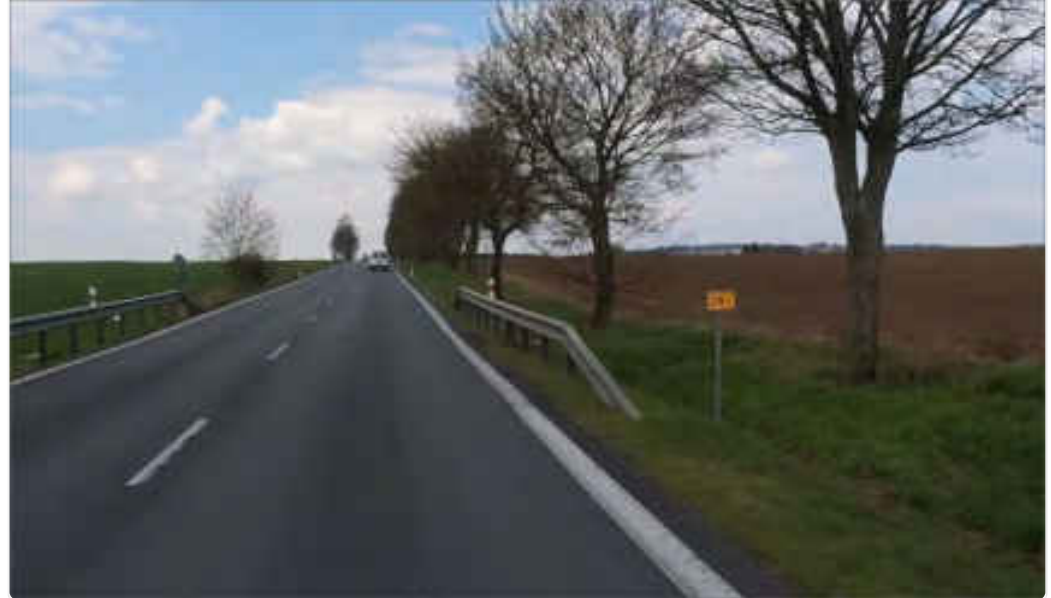
Bezpečnostní deficit Zadržné zařízení
Kategorie 2× - Krátký výškový náběh svodidla
Závažnost rizika Střední
Poznámka Krátký výškový náběh svodidla na obou stranách.

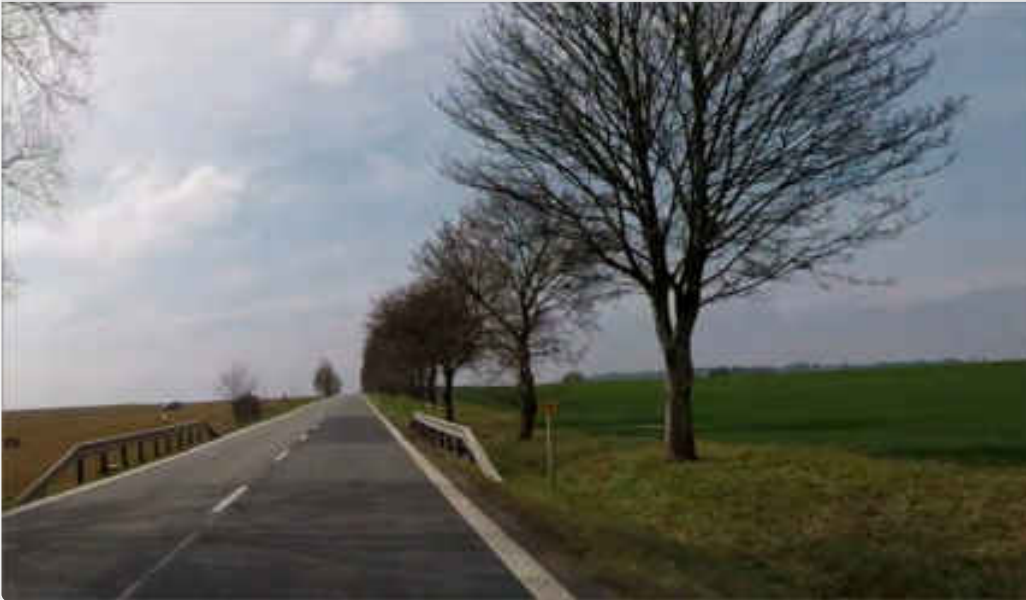
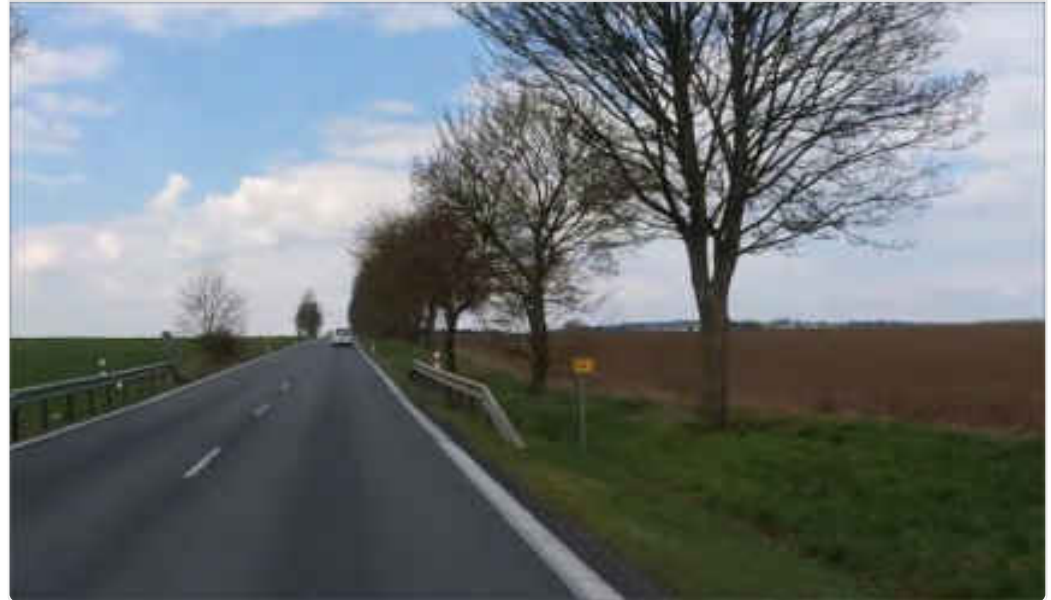
Bezpečnostní deficit Pevná překážka
Kategorie ☞ 80 m - Stromy, vzrostlá zeleň
Závažnost rizika Střední
Poznámka -

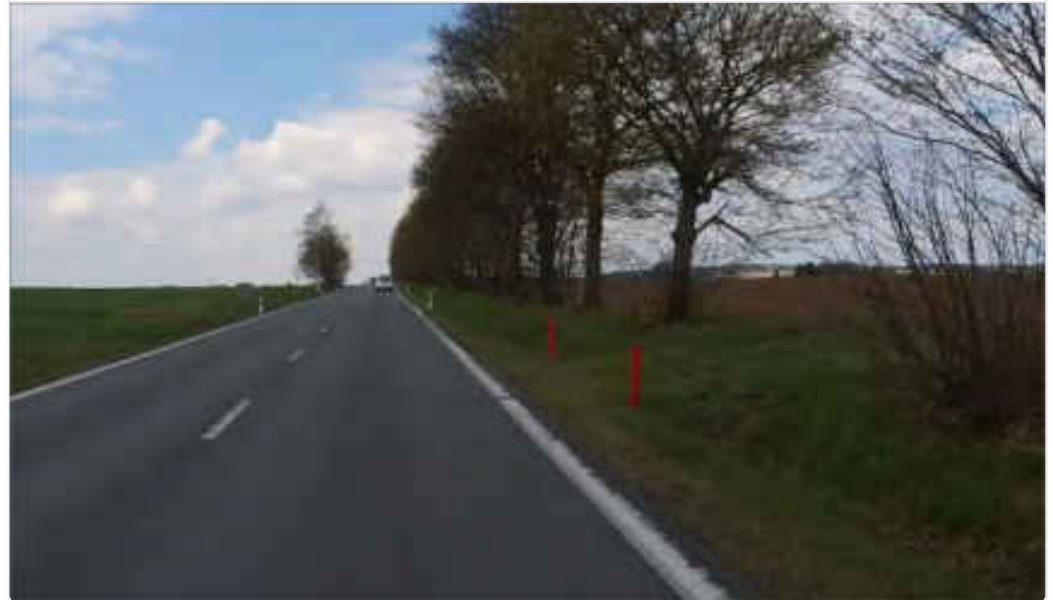
| Bezpečnostní deficit | Sjezd / samostatný sjezd / parkoviště |

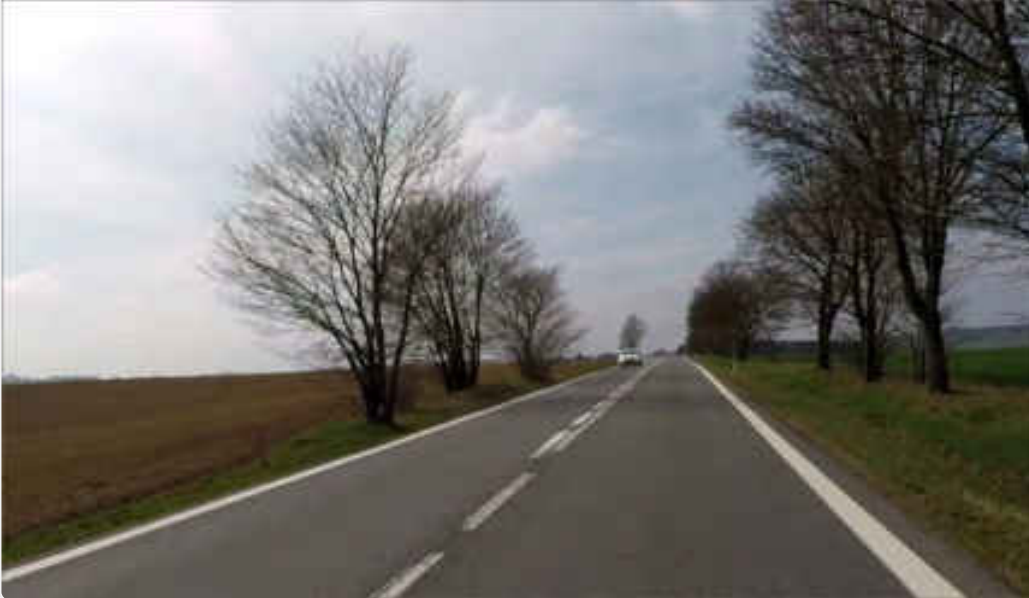
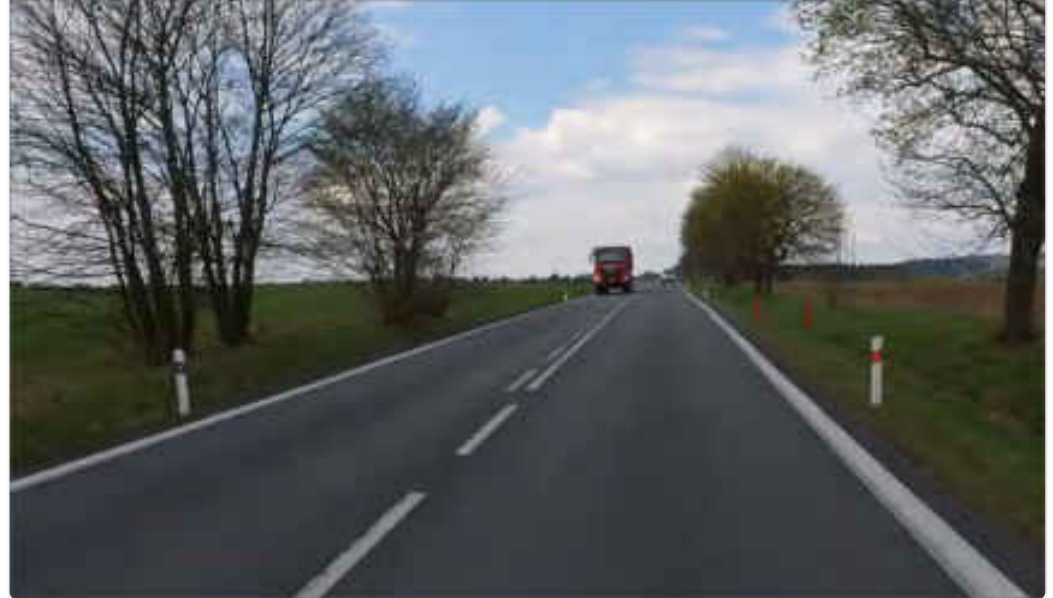
Bezpečnostní deficit Mezikřižovatkový úsek
Kategorie 1× - Absence SDZ a VDZ
Závažnost rizika Nizká
Poznámka Absence SDZ B 21a a SDZ V 9b.

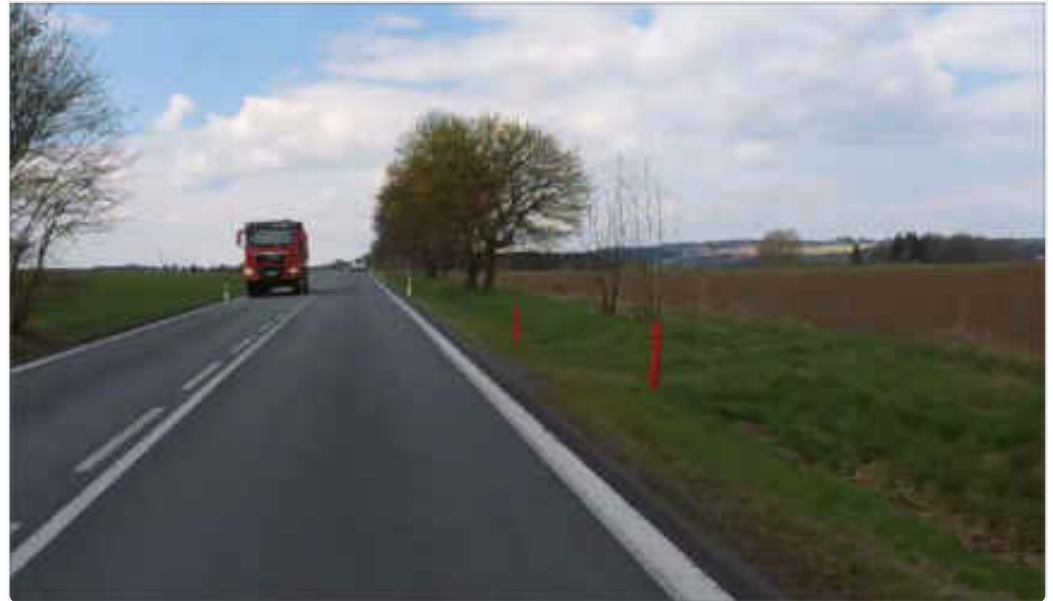
| Bezpečnostní deficit | Sjezd / samostatný sjezd / parkoviště |
