PŘÍLOHA 2.2

**Vyhodnocení identifikovaných dopravně-bezpečnostních deficitů
v rámci první a druhé revizní BI PK z roku 2019 a 2022**

I/20

km 0,000 – 39,586

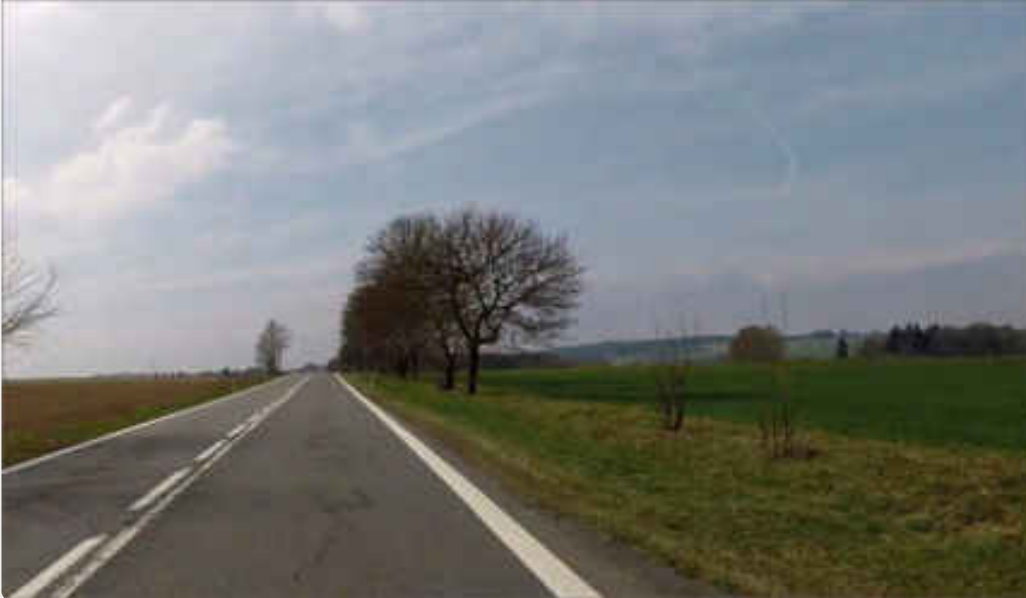
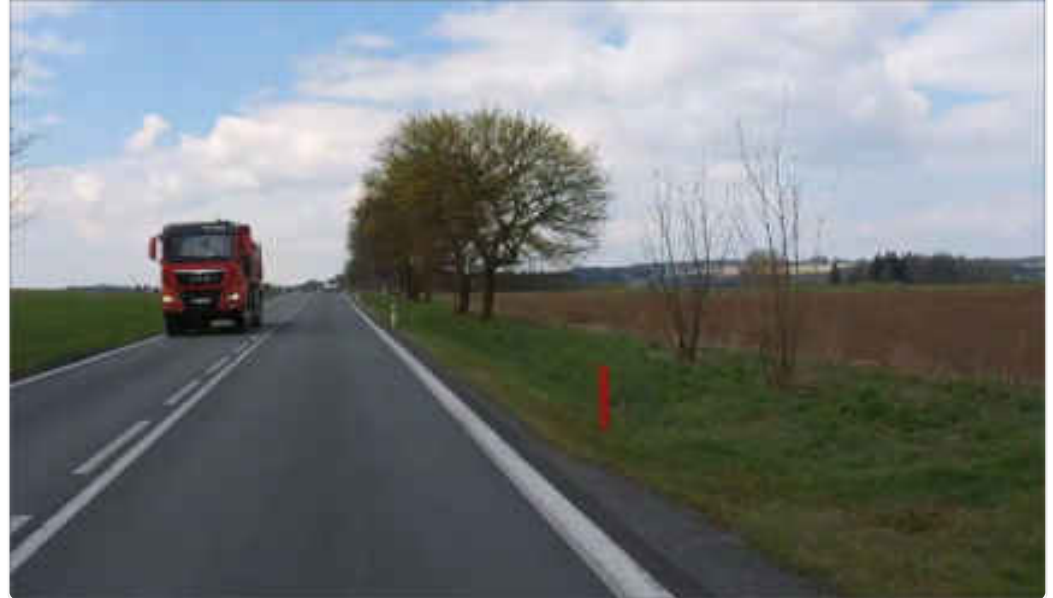
| Bezpečnostní deficit | Pevná překážka |
| Kategorie | <input checked="" type="checkbox"/> 2× - Vzrostlá zeleň (průměr kmene do 0,1 m) |
| Poznámka | Vzrostlá zeleň nacházející se v blízkosti PK primárně představuje riziko do budoucna. |

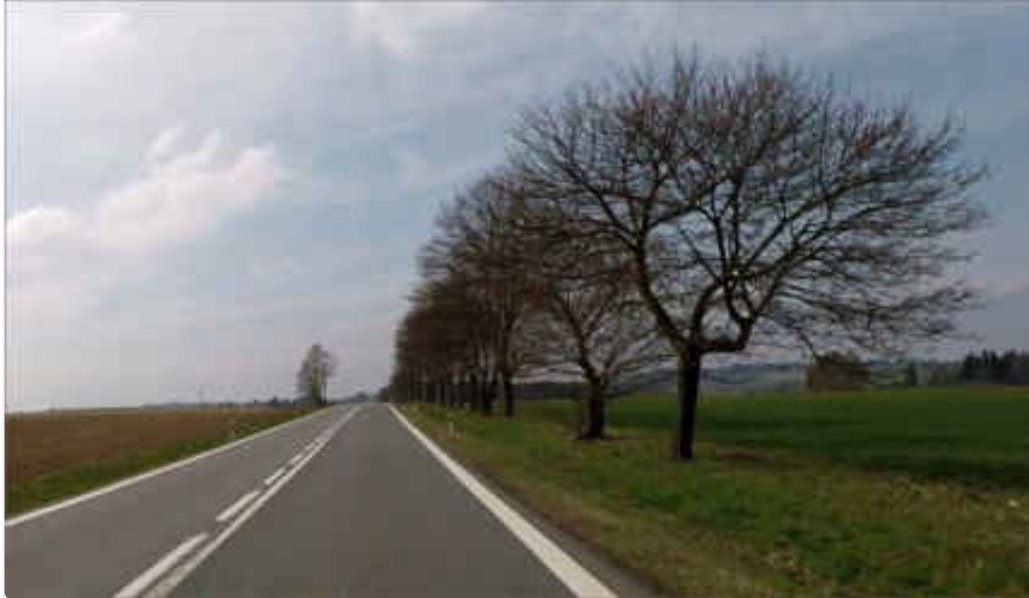
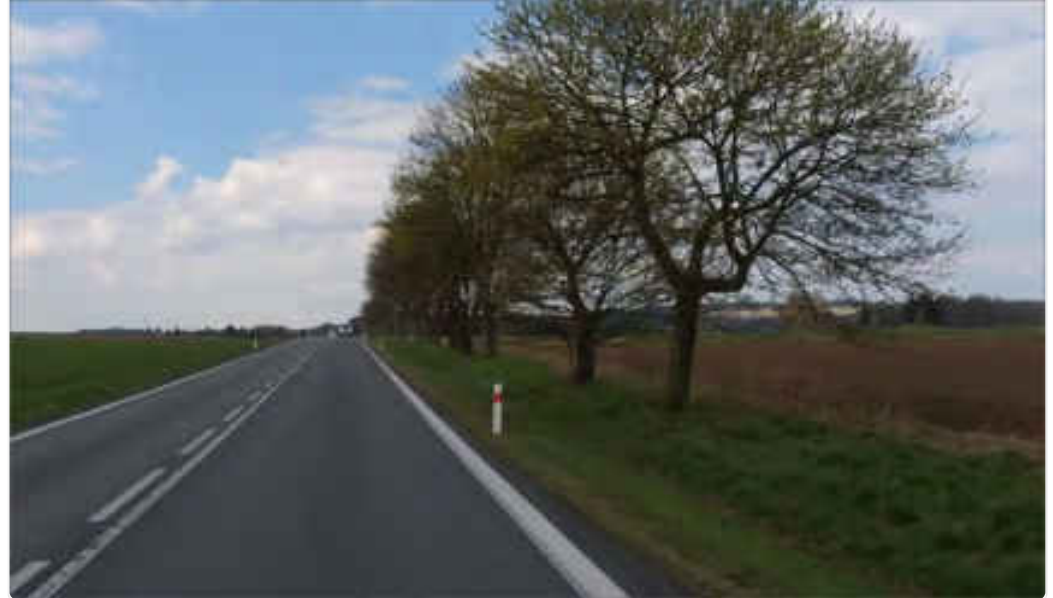
Bezpečnostní deficit Pevná překážka
Kategorie 1x - Betonový sloupek
 145 m - Stromořadí
Závažnost rizika **Střední**
Poznámka -

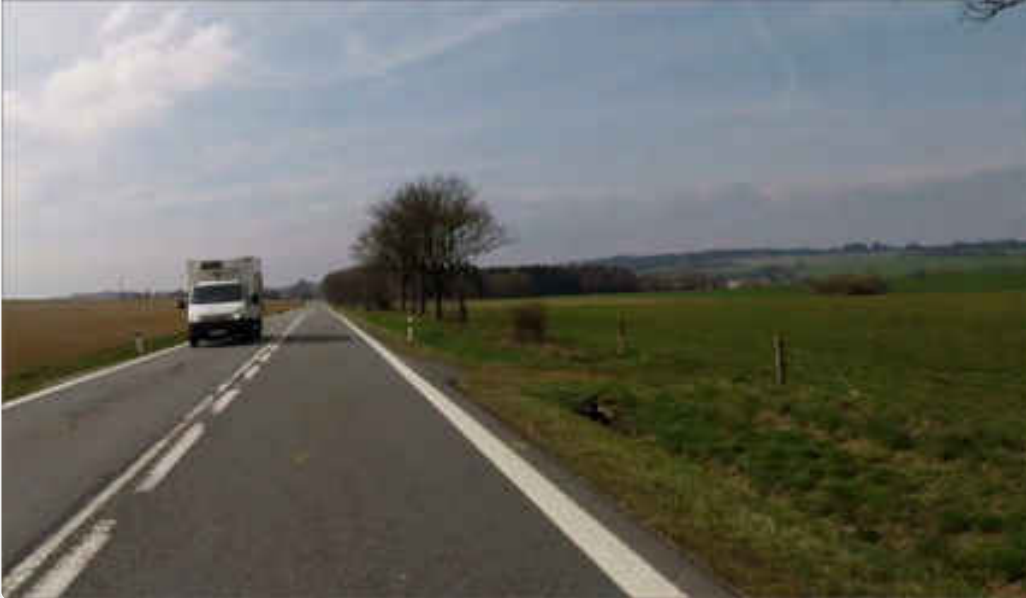
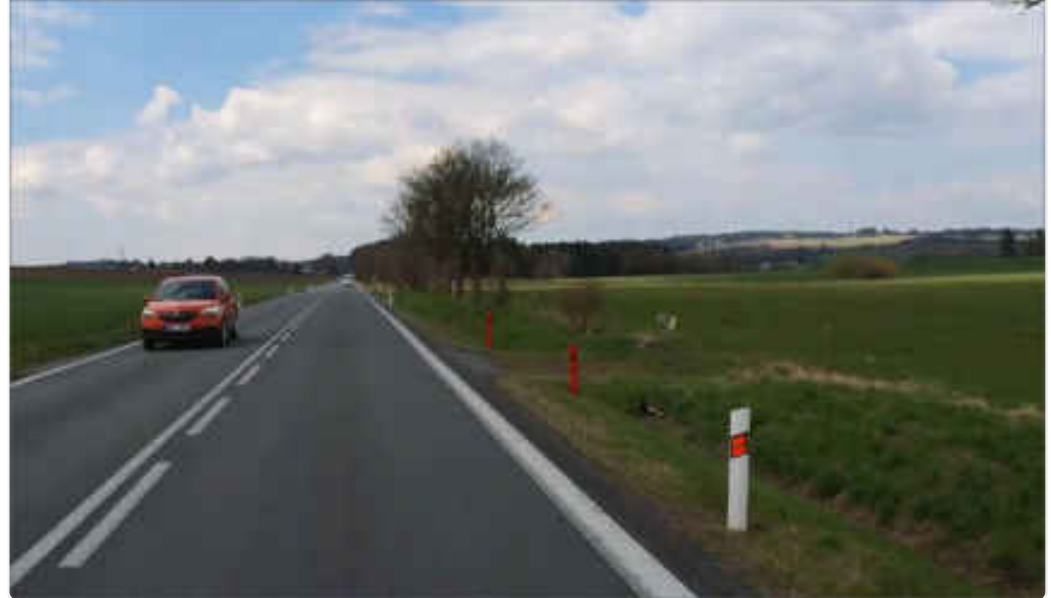
Bezpečnostní deficit Pevná překážka
Kategorie 2× - Polotuhé zemní těleso sjezdu / samostatného sjezdu
Závažnost rizika Nizká
Poznámka -

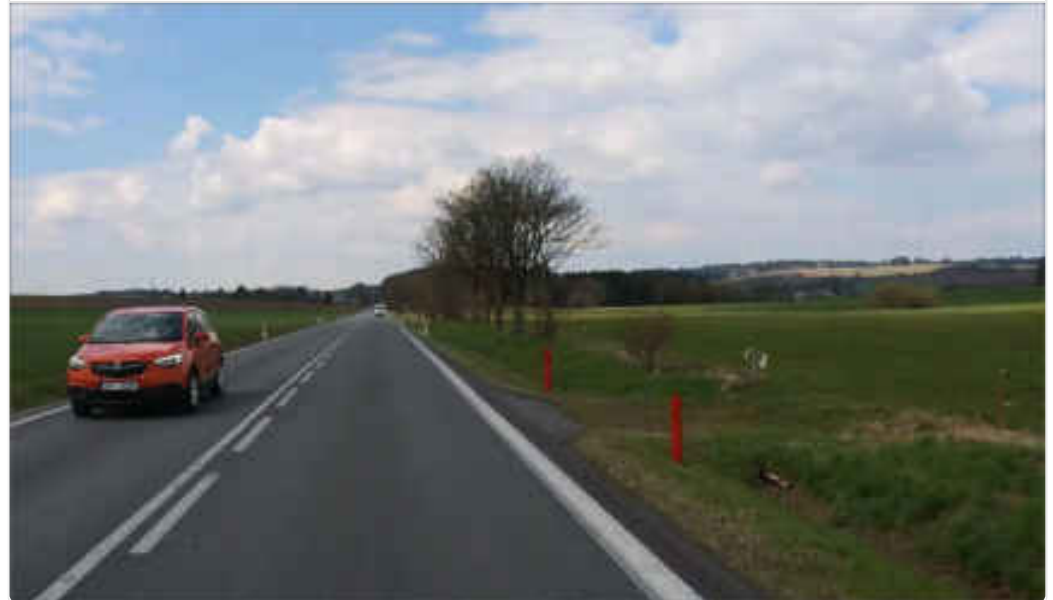
Bezpečnostní deficit Sjezd / samostatný sjezd / parkoviště
Kategorie 1x - Neadekvátní dopravní zařízení
Závažnost rizika **Nízká**
Poznámka Nevhodné umístění DZ Z 11g u nevýznamného sjezdu.

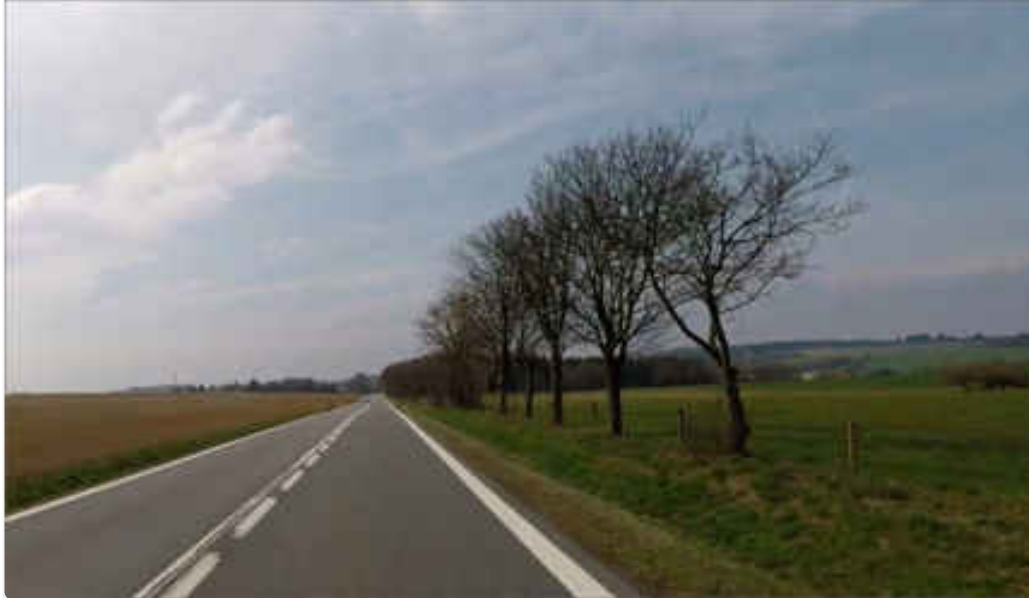
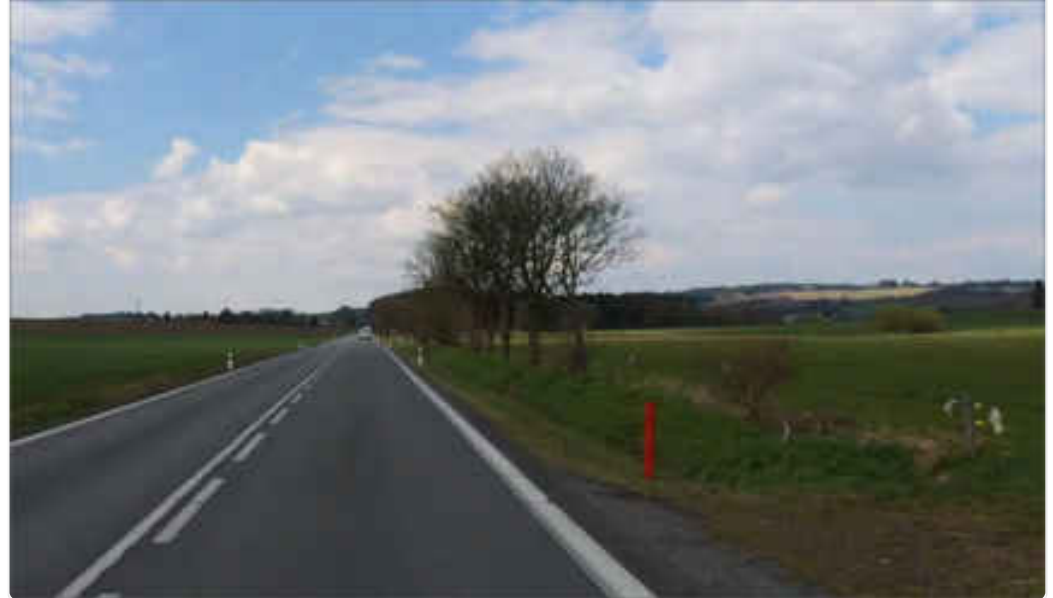
Bezpečnostní deficit Pevná překážka
Kategorie [→] 180 m - Stromy, vzrostlá zeleň
Závažnost rizika Střední
Poznámka -

Bezpečnostní deficit Pevná překážka
Kategorie [→] 130 m - Stromy, vzrostlá zeleň
Závažnost rizika Střední
Poznámka -

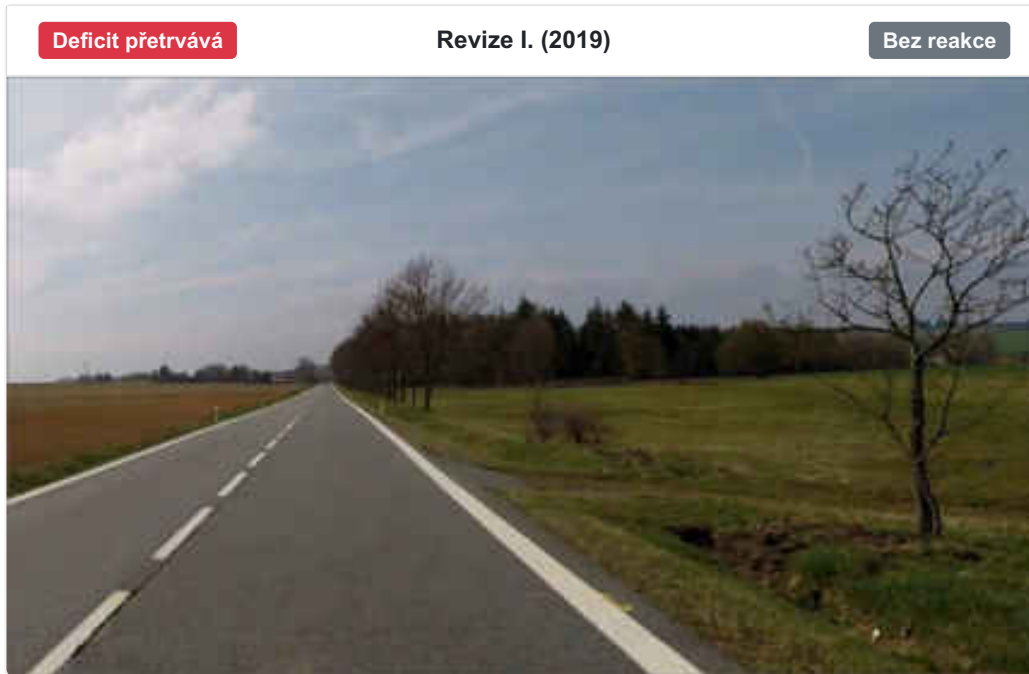
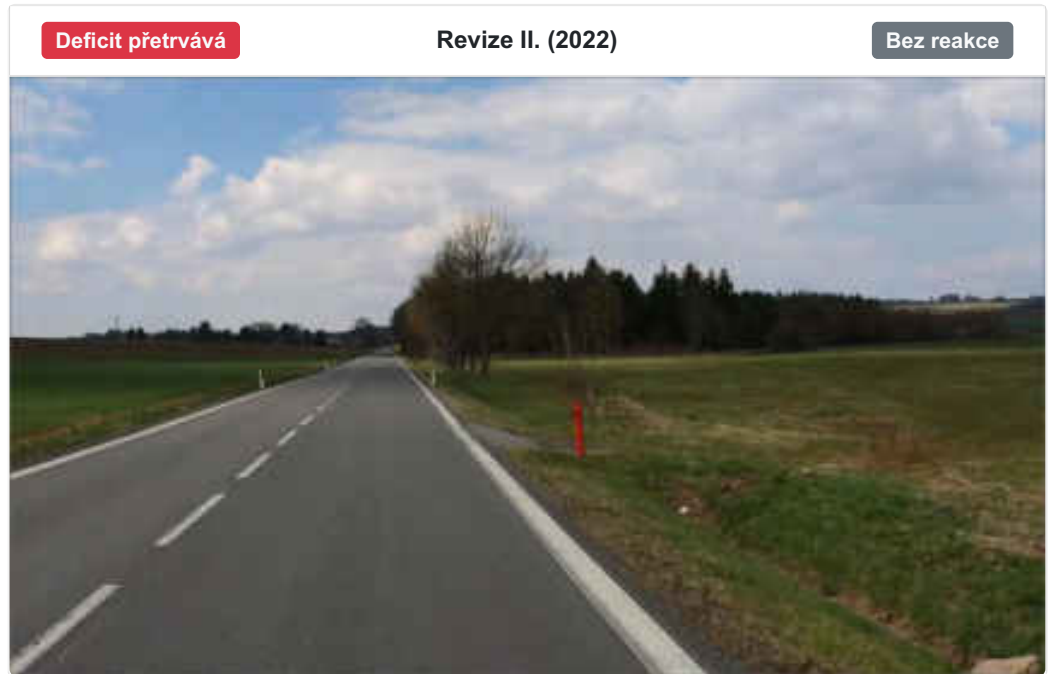
I/20 - Směr proti staničení | km 27,877 | Správa Karlovy Vary | 50,071430N, 12,933753E | ID 1258

Bezpečnostní deficit Pevná překážka
Kategorie 2× - Polotuhé zemní těleso sjezdu / samostatného sjezdu
Závažnost rizika **Nizká**
Poznámka -

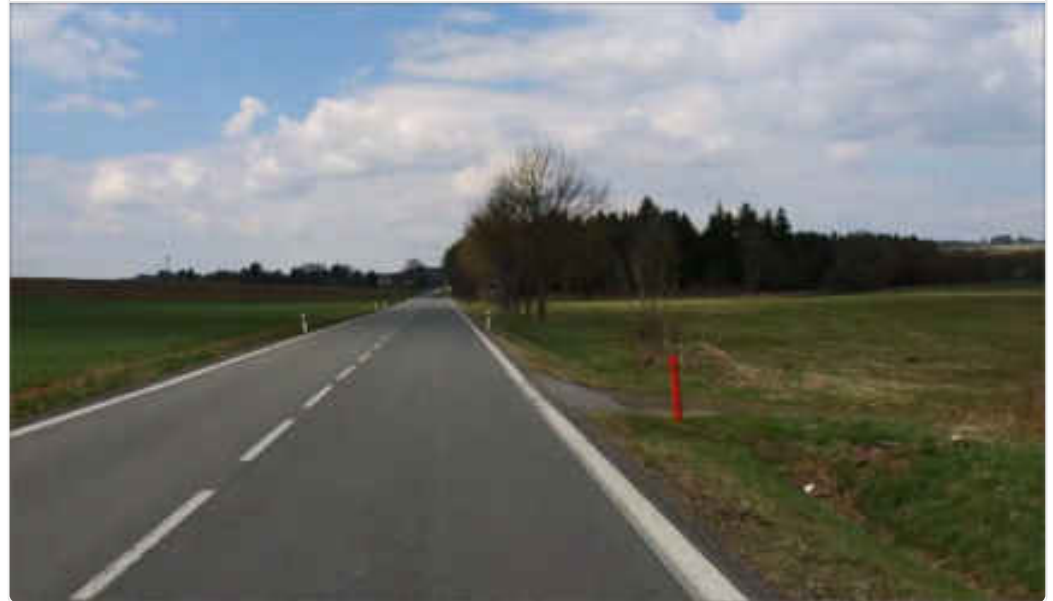
Bezpečnostní deficit Sjezd / samostatný sjezd / parkoviště
Kategorie 1x - Neadekvátní dopravní zařízení
Závažnost rizika **Nízká**
Poznámka Nevhodné umístění DZ Z 11g u nevýznamného sjezdu.

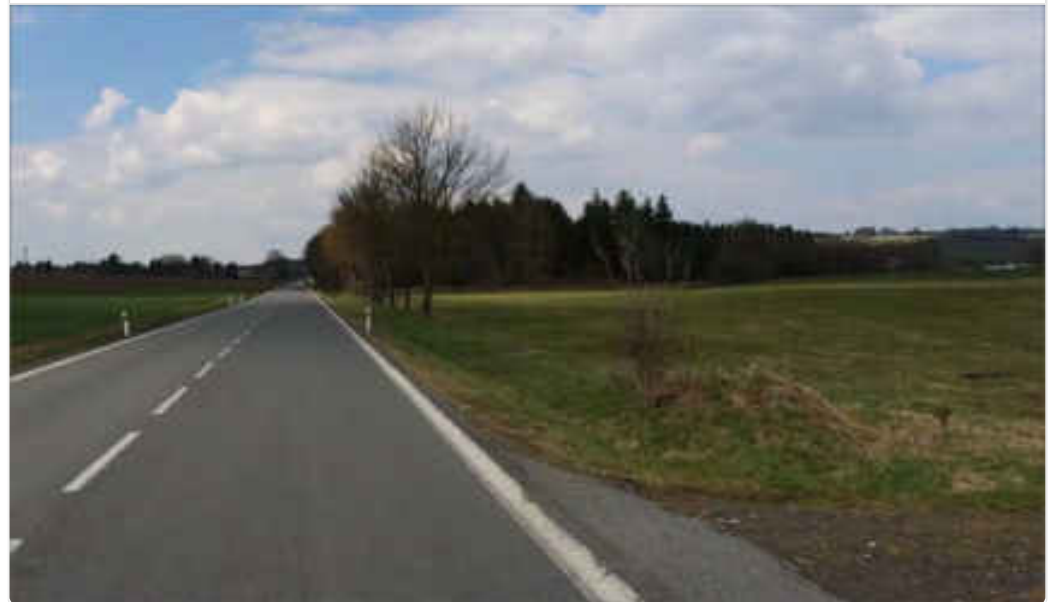
Bezpečnostní deficit Pevná překážka
Kategorie 1x - Vzrostlá zeleň (průměr kmene do 0,1 m)
Závažnost rizika **Nízká**
Poznámka Vzrostlá zeleň nacházející se v blízkosti PK primárně představuje riziko do budoucna.

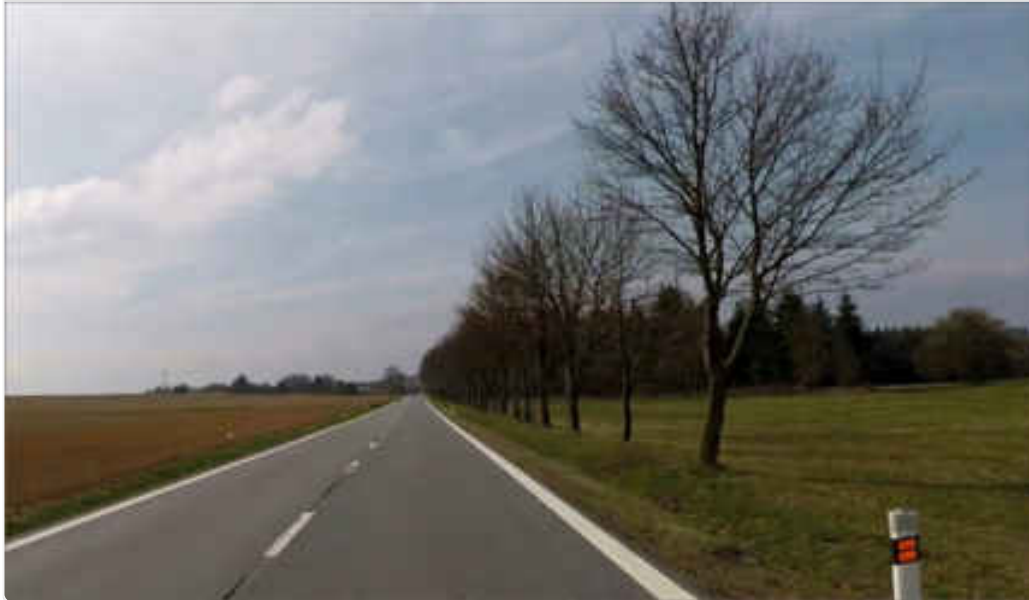
Bezpečnostní deficit Pevná překážka
Kategorie [→] 225 m - Stromořadí, vzrostlá zeleň
Závažnost rizika Střední
Poznámka -

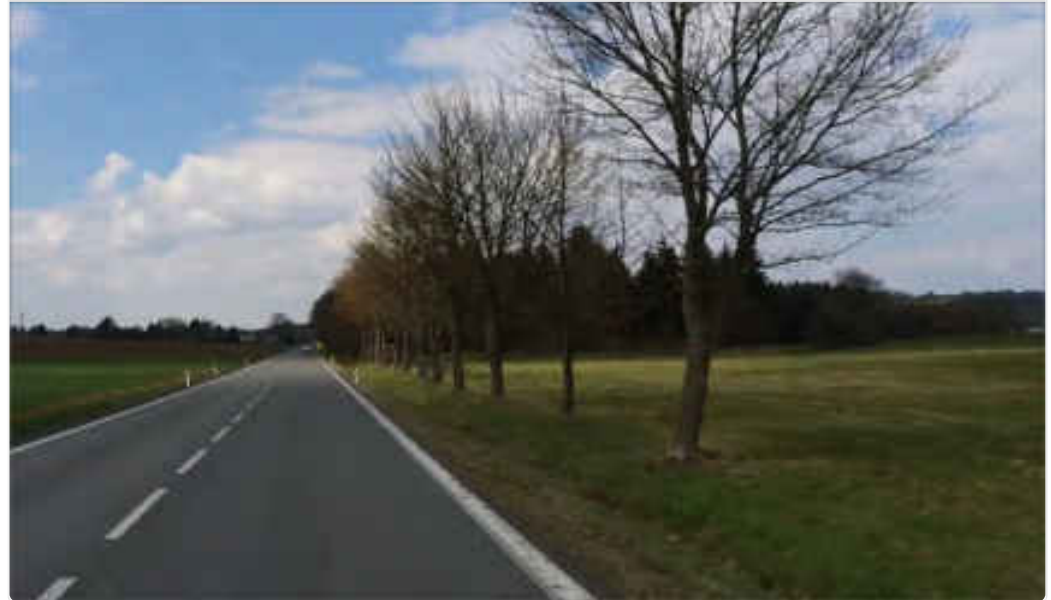
Bezpečnostní deficit Pevná překážka
Kategorie [→] 225 m - Stromořadí, vzrostlá zeleň
Závažnost rizika Střední
Poznámka -

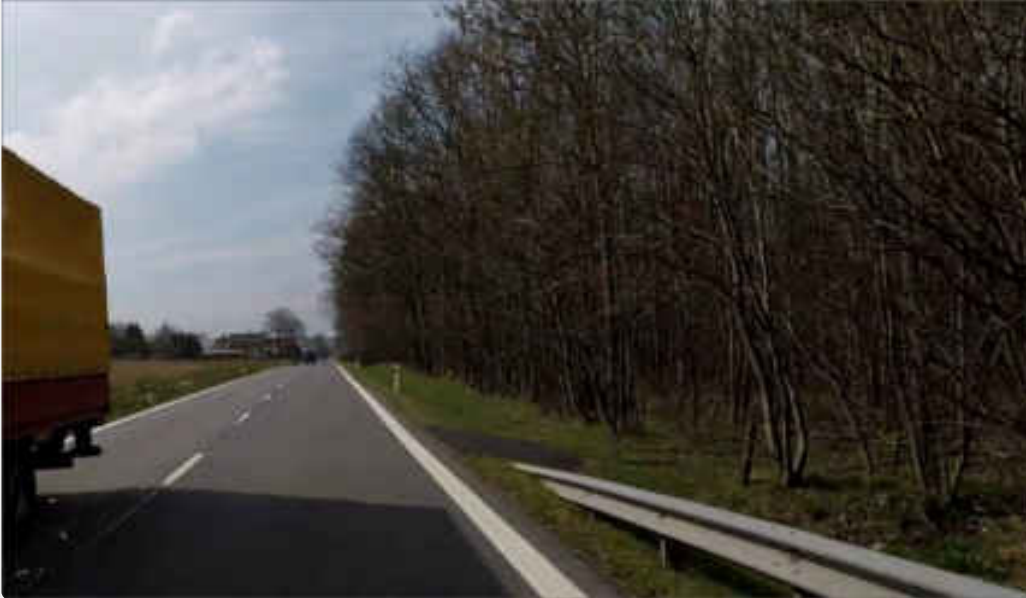
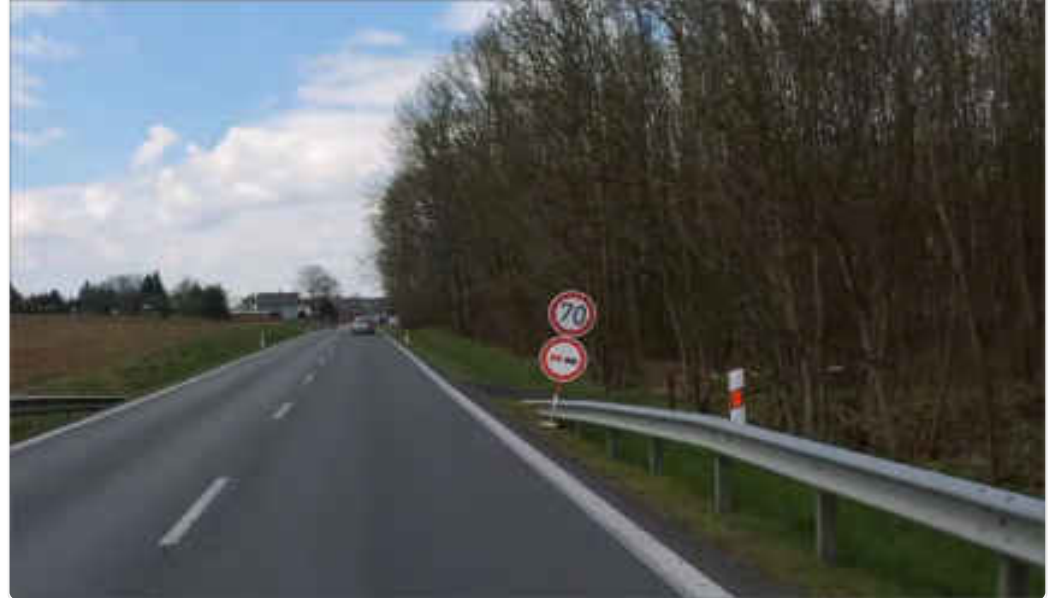
Bezpečnostní deficit Pevná překážka
Kategorie 1× - Stromy, vzrostlá zeleň
Závažnost rizika Nizká
Poznámka Riziko zejména pro vozidla jedoucí v protisměru.

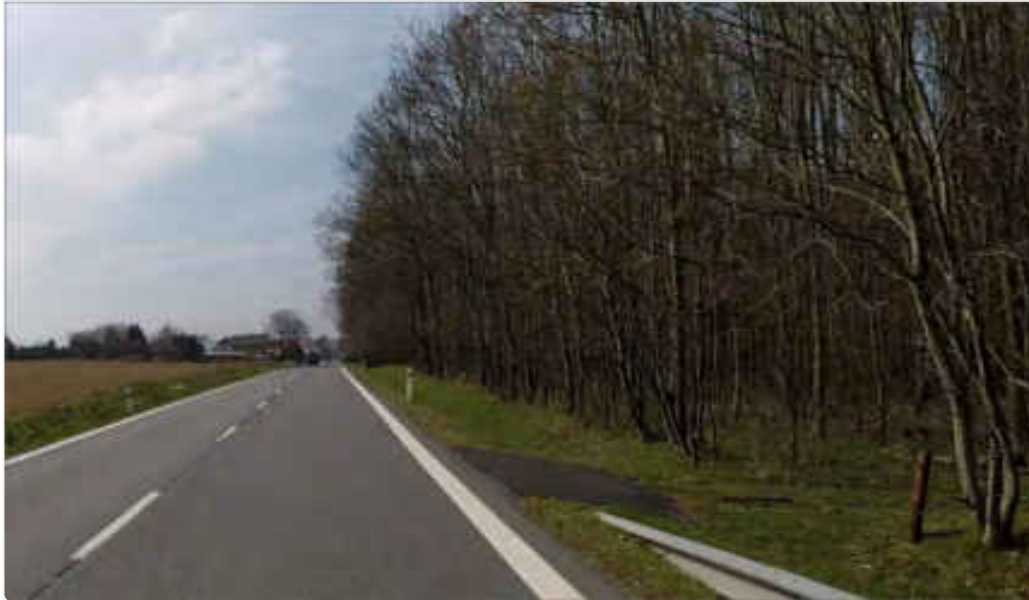
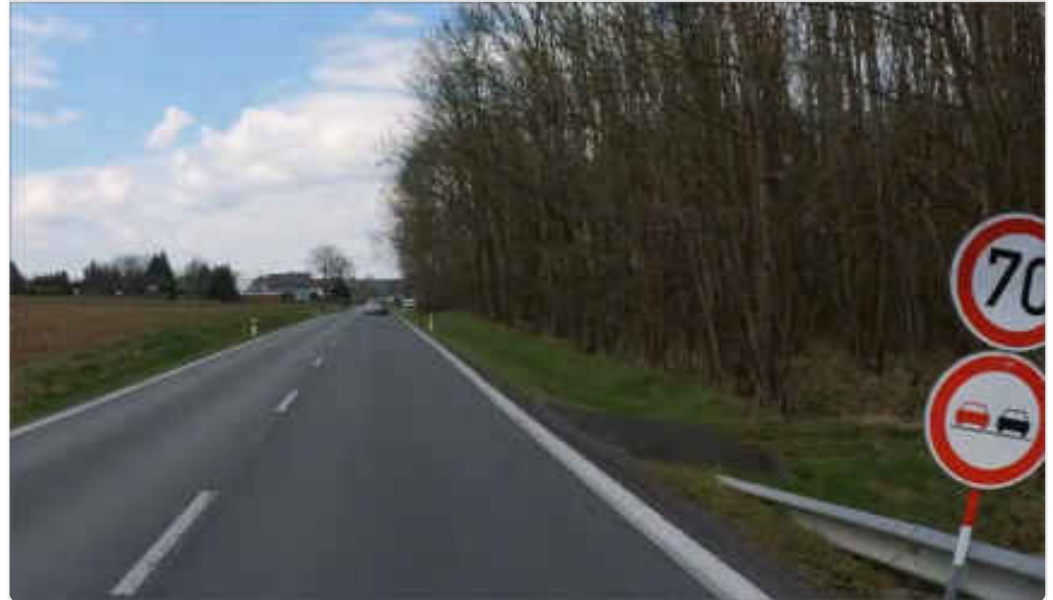
Bezpečnostní deficit Pevná překážka
Kategorie 1× - Polotuhé zemní těleso sjezdu / samostatného sjezdu
Závažnost rizika Nizká
Poznámka Rizikové pouze čelo B.

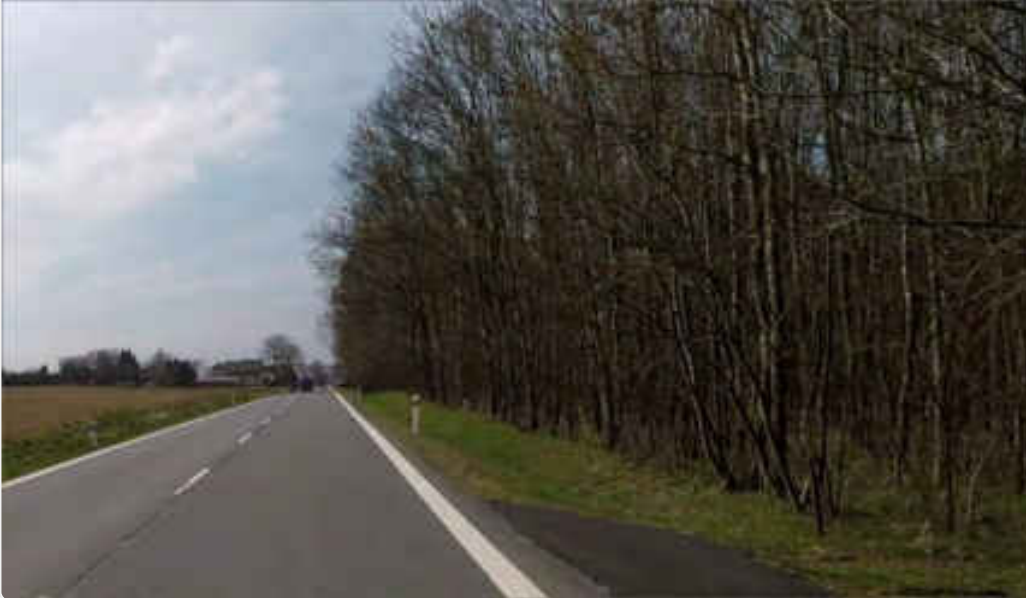
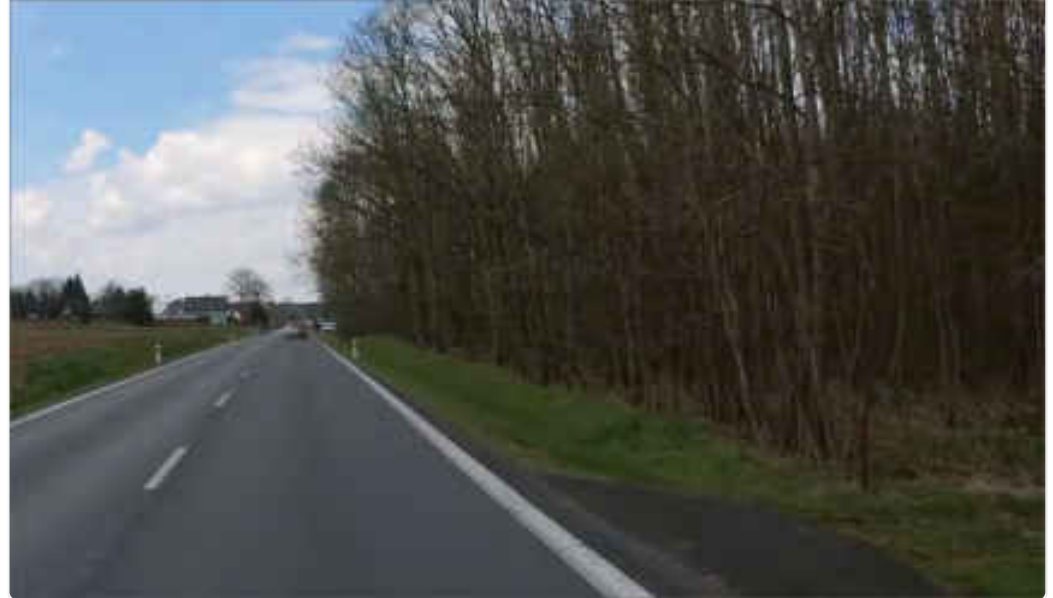
145 m - Stromy, vzrostlá zeleň
Závažnost rizika Vysoká
Poznámka -

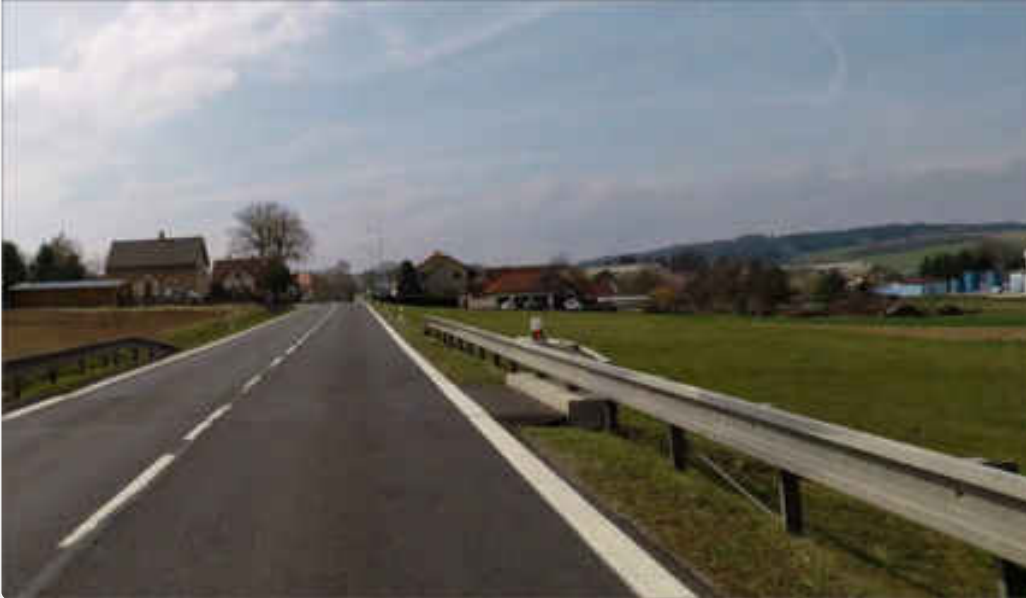
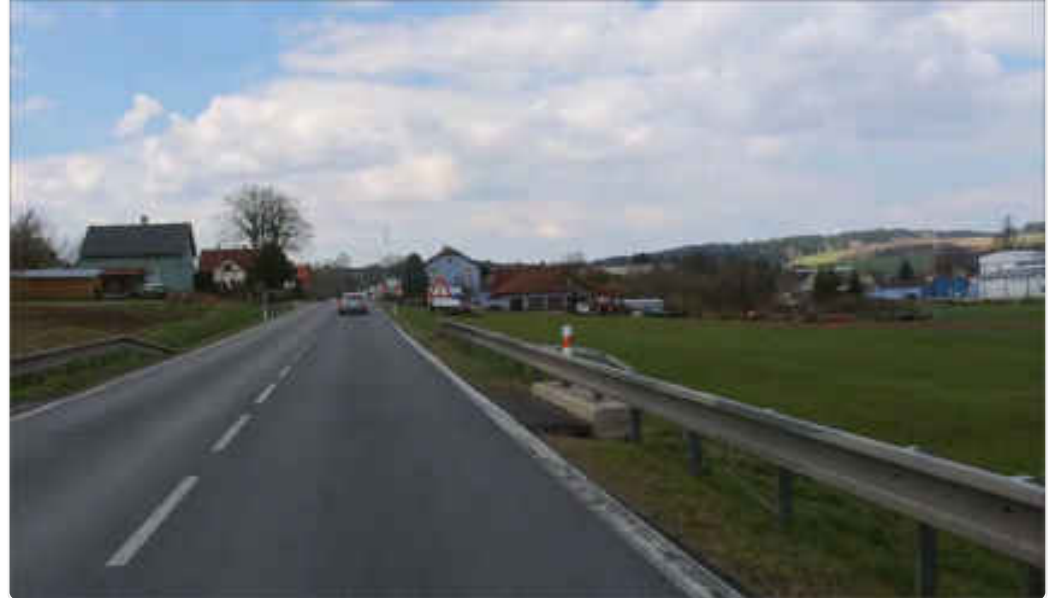
Bezpečnostní deficit Pevná překážka
Kategorie 2× - Tuhé čelo trubního příčného propustku
Závažnost rizika **Střední**
Poznámka Tuhá čela jsou neadekvátně ochráněna ocelovými svodidly. Při nárazu vozidla do svodidel, při kterém dojde k maximálnímu vychýlení, je identifikováno riziko v podobě nárazu do betonového čela příčného propustku.

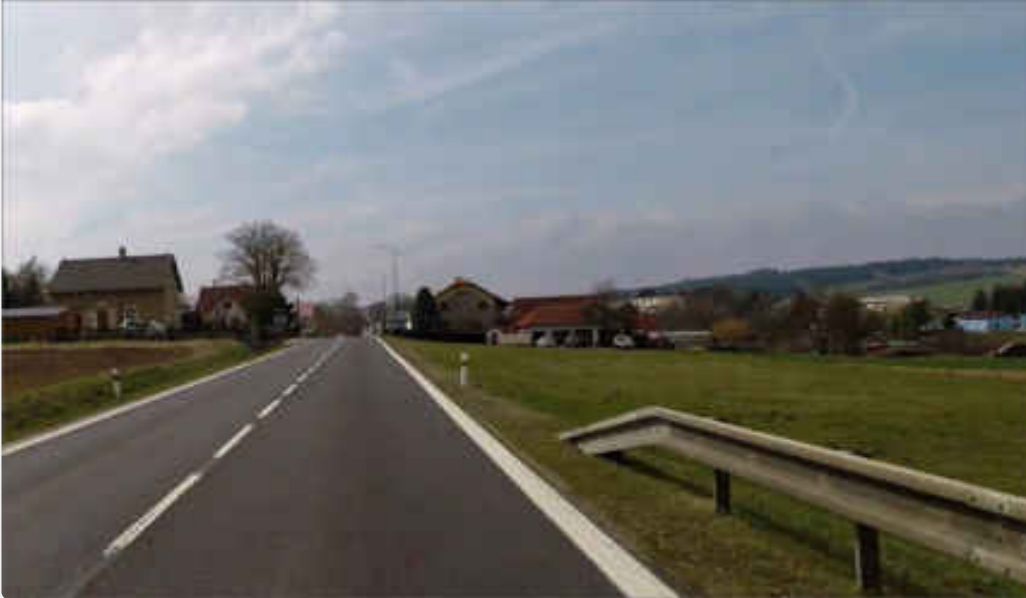
Bezpečnostní deficit Zádržné zařízení
Kategorie 1× - Krátký výškový náběh svodidla
Závažnost rizika Nizká
Poznámka Krátký výškový náběh rizikový pro protisměr.

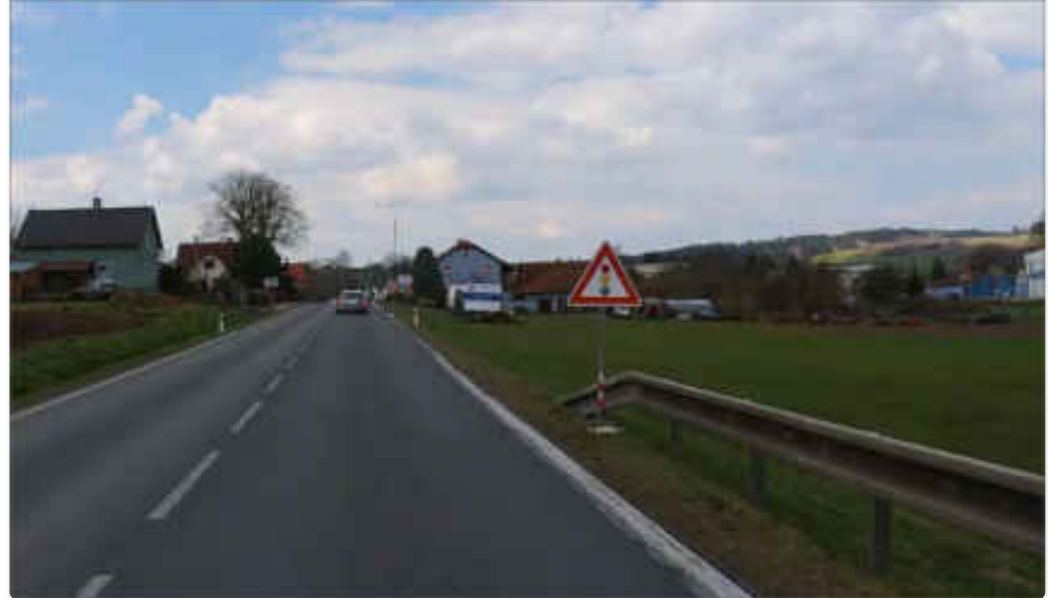
Bezpečnostní deficit Zádržné zařízení
Kategorie 1× - Krátký výškový náběh svodidla
Závažnost rizika Nizká
Poznámka Krátký výškový náběh rizikový pro protisměr.

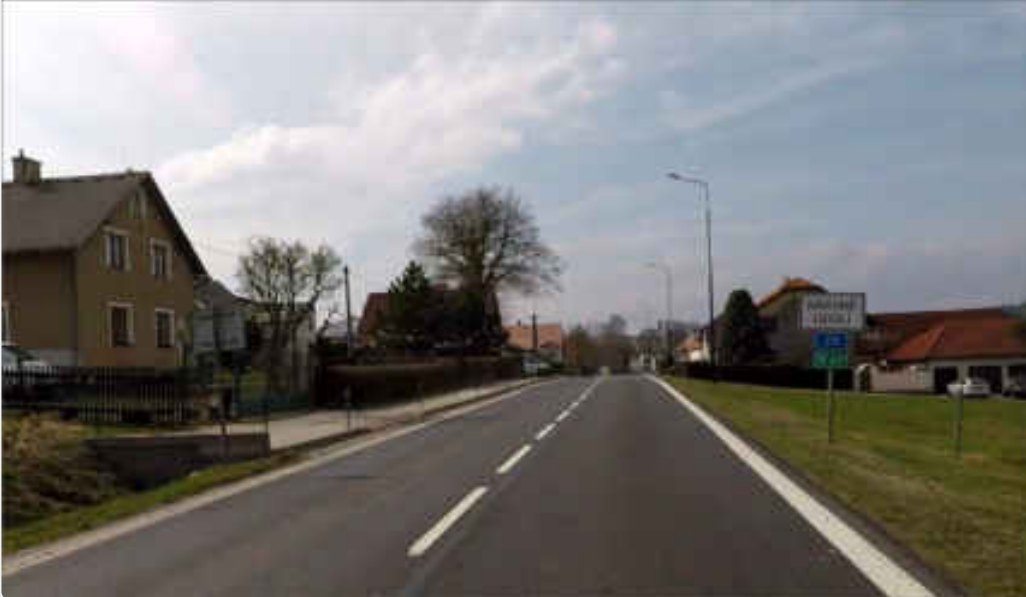
I/20 - Směr proti staničení | km 27,319 | Správa Karlovy Vary | Krásné Údolí | 50,072067N, 12,926210E | ID 1266

| Specifikace dopravně-bezpečnostního deficitu | |
|--|--|
| Bezpečnostní deficit | Přechod z extravilánu do intravilánu |

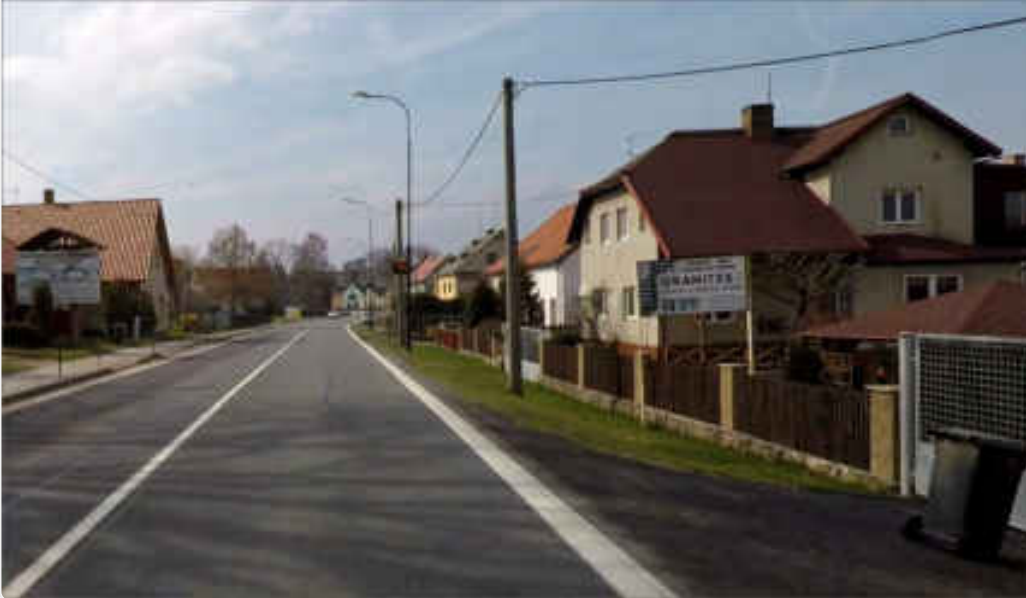
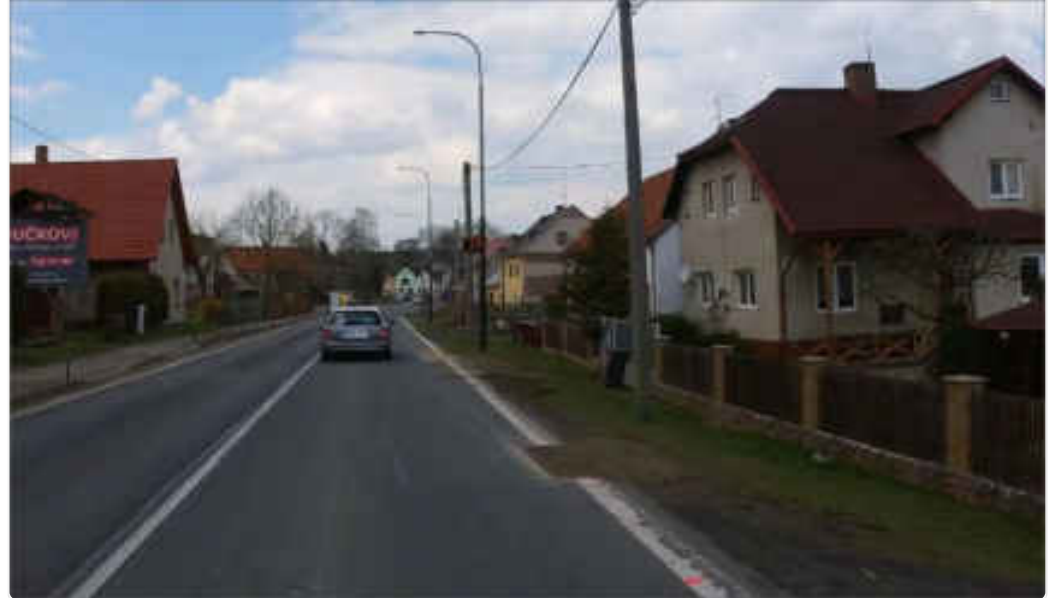
Bezpečnostní deficit Reklamní zařízení
Kategorie 1× - Reklamní zařízení (rušivý efekt na účastníky silničního provozu)
Závažnost rizika Nizká
Poznámka -

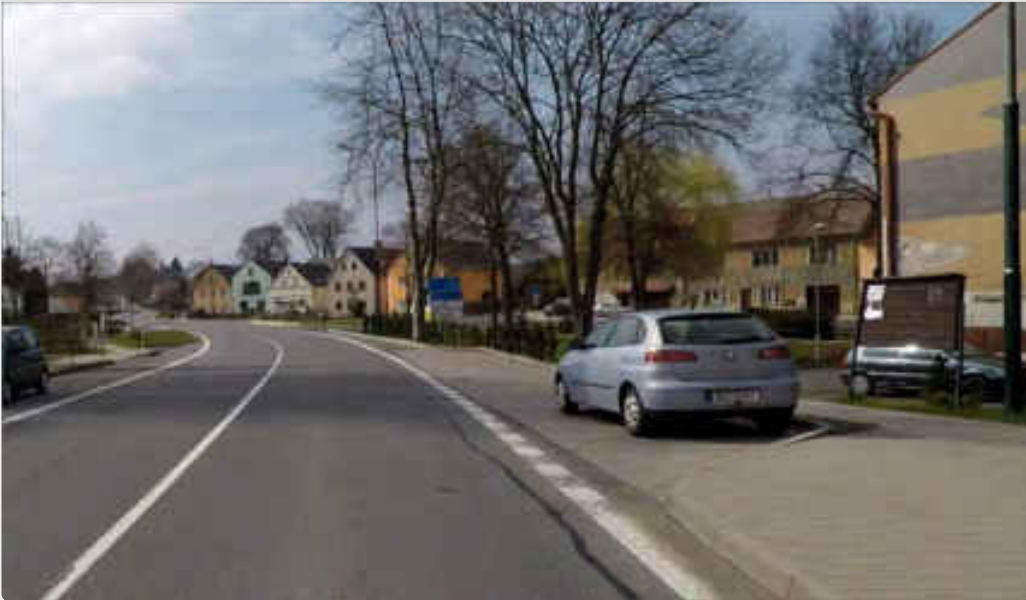
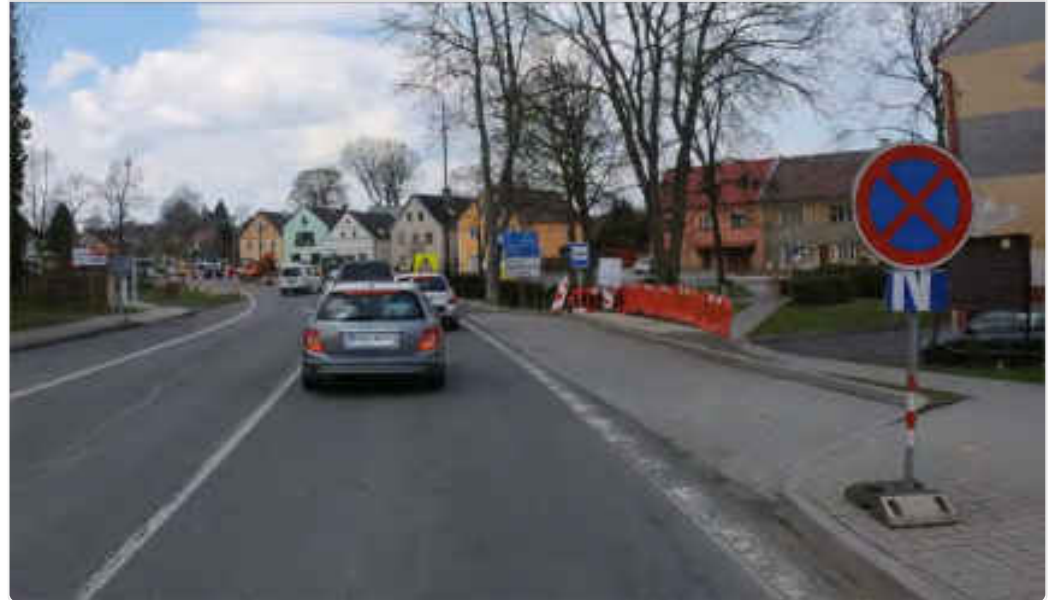
Bezpečnostní deficit Sjezd / samostatný sjezd / parkoviště
Kategorie ☞ 30 m - Neadekvátně vyznačené parkoviště nebo ČSPH (např. absence, resp. chybné provedení SDZ nebo VDZ)
Závažnost rizika Nizká
Poznámka Neadekvátně odstraněné původní VDZ V 4.

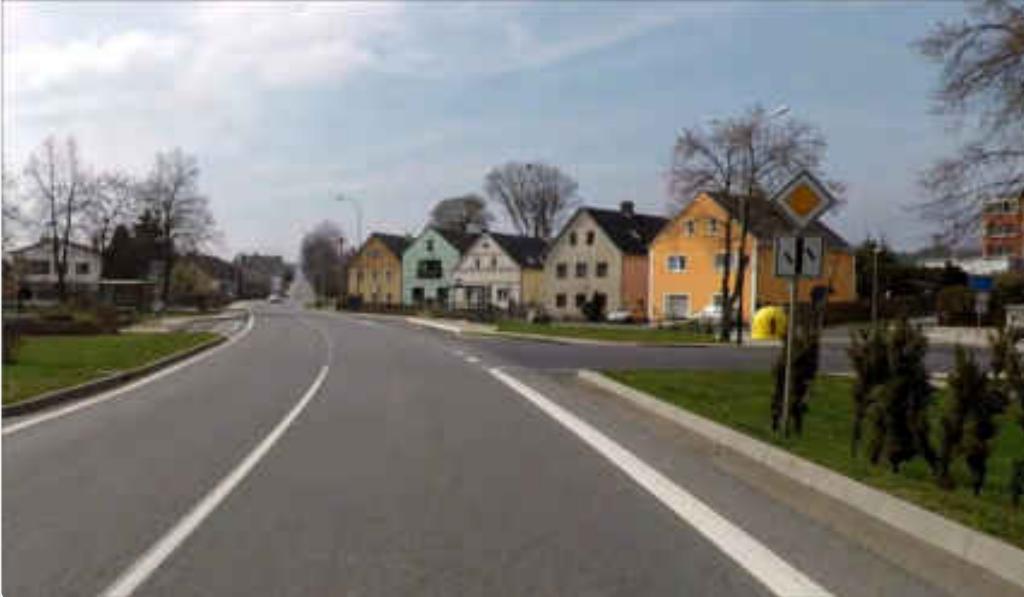
I/20 - Směr proti staničení | km 27,001 | Správa Karlovy Vary | Krásné Údolí | 50,072620N, 12,921660E | ID 3007

| Bezpečnostní deficit | Křižovatka |

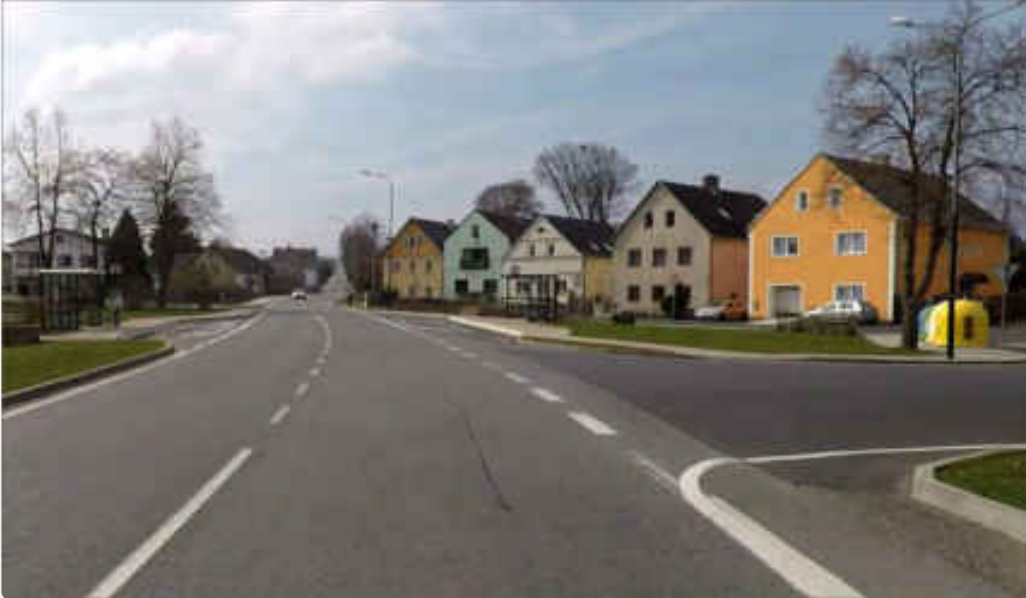
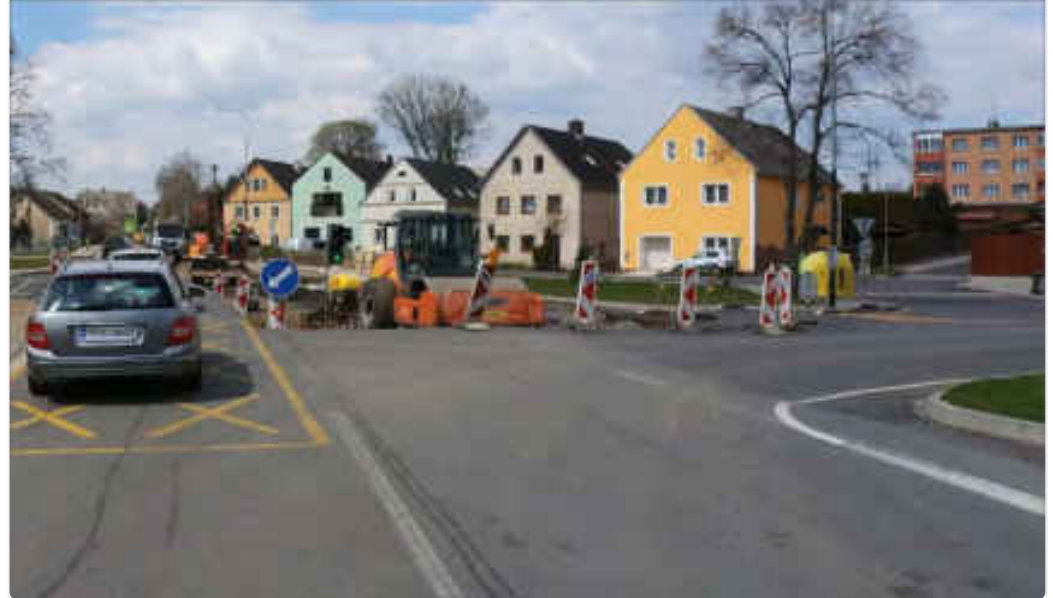
Bezpečnostní deficit Křižovatka
Kategorie 1× - Rozlehlá křižovatka, neadekvátní usměrnění dopravy
Závažnost rizika Nizká
Poznámka -

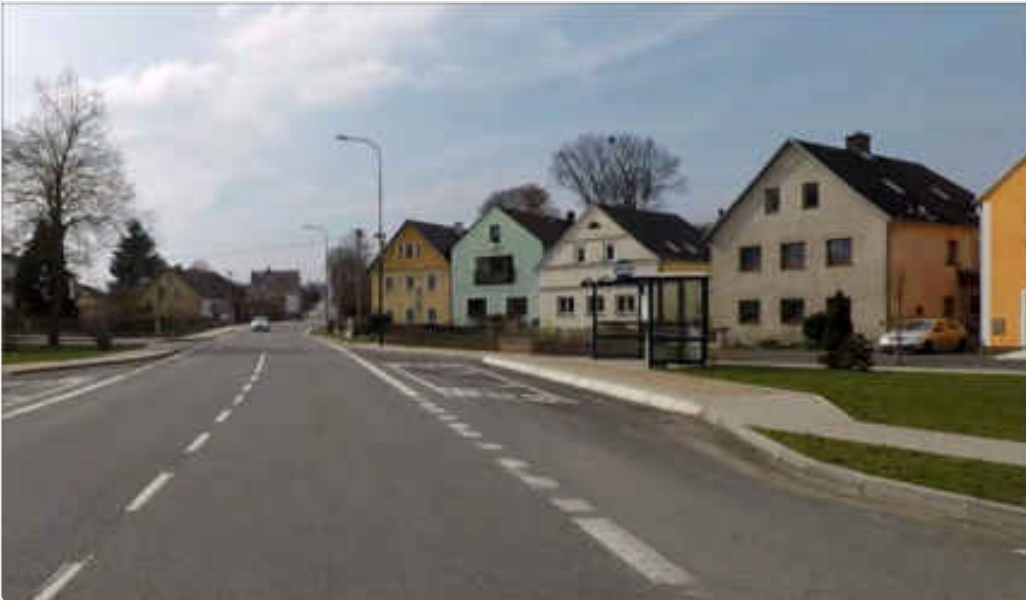
I/20 - Směr proti staničení | km 26,945 | Správa Karlovy Vary | Krásné Údolí | 50,072639N, 12,920852E | ID 1272

| Specifikace dopravně-bezpečnostního deficitu | |
|--|---|
| Bezpečnostní deficit | Autobusová zastávka |
| Poznámka | Absence VDZ V 12a. Autobusová zastávka se nachází v prostoru křižovatky. |
