PŘÍLOHA 2.2

**Vyhodnocení identifikovaných dopravně-bezpečnostních deficitů
v rámci první a druhé revizní BI PK z roku 2019 a 2022**

I/20

km 0,000 – 39,586

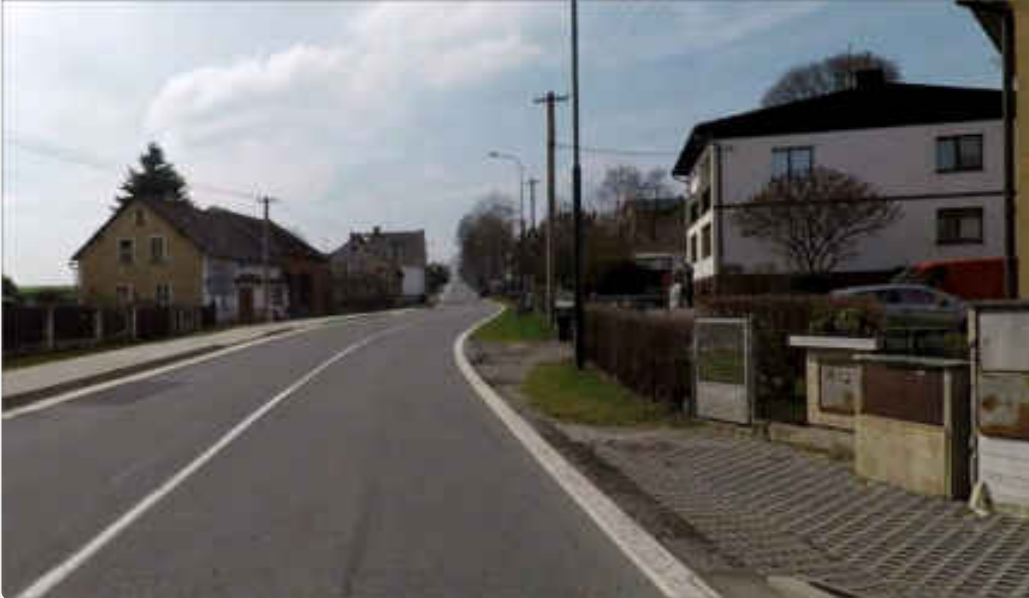
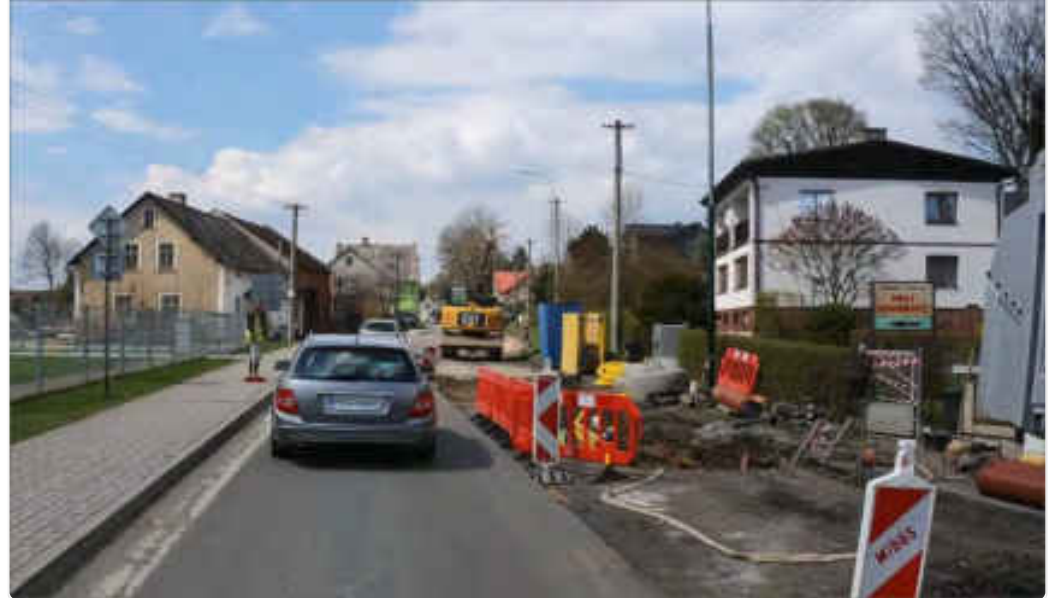
Bezpečnostní deficit Přístupové podmínky pro chodce
Kategorie 170 m - Absence pěší infrastruktury
Závažnost rizika Střední
Poznámka -

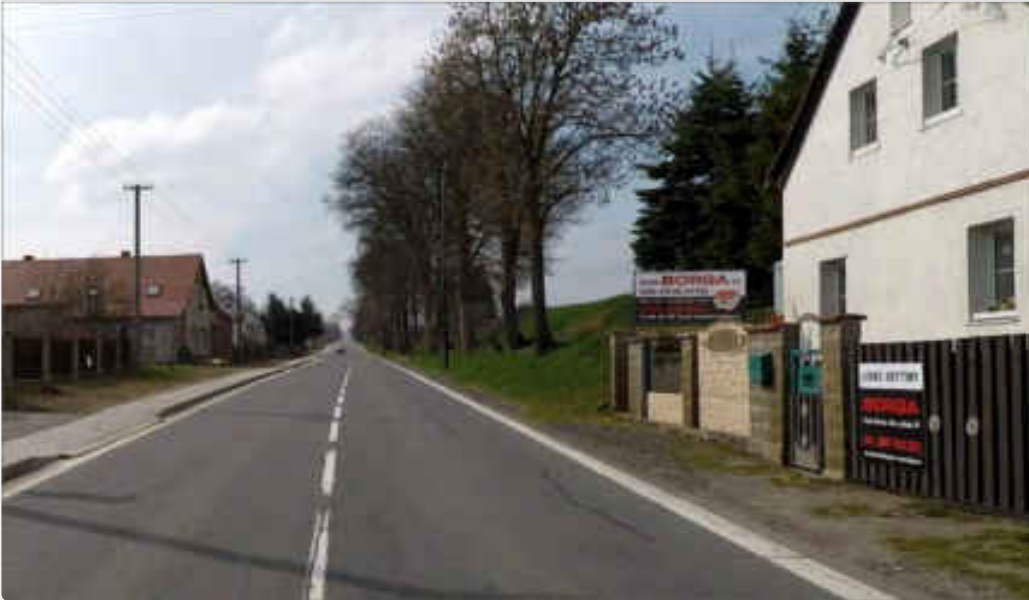
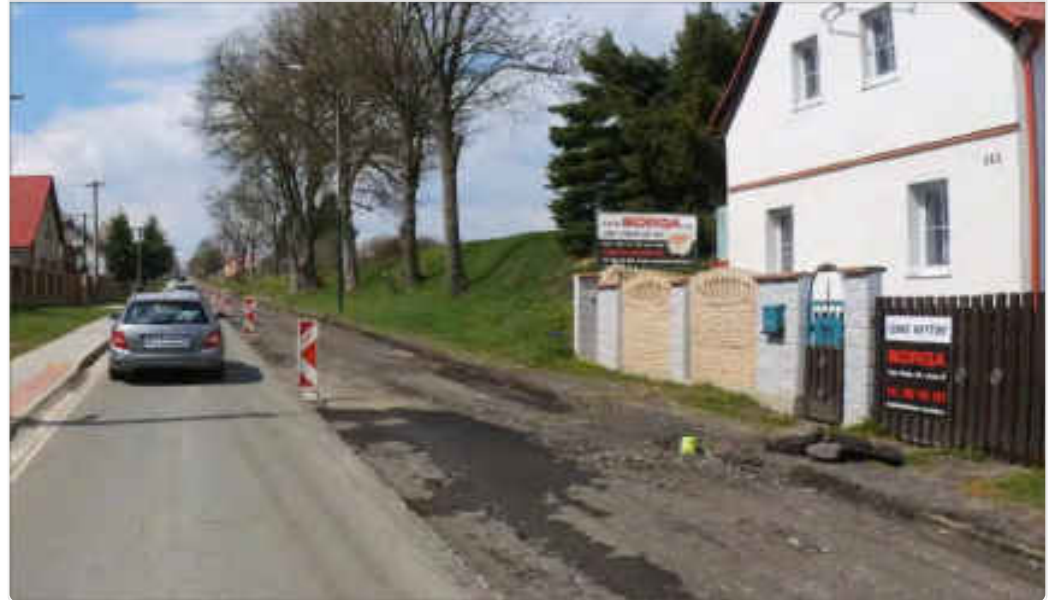
Bezpečnostní deficit Reklamní zařízení
Kategorie 2× - Reklamní zařízení (rušivý efekt na účastníky silničního provozu)
Závažnost rizika Nizká
Poznámka -

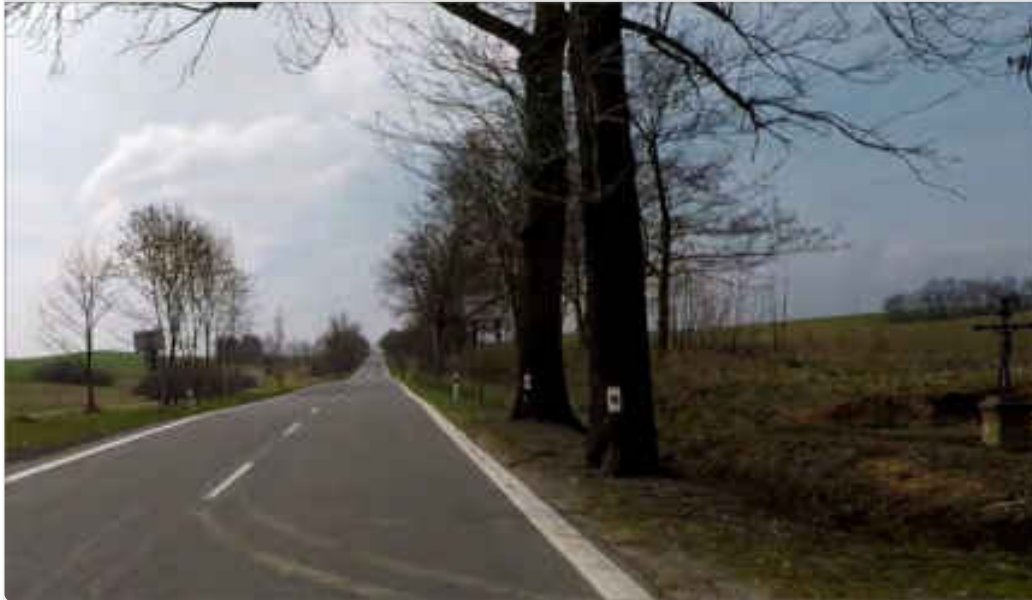
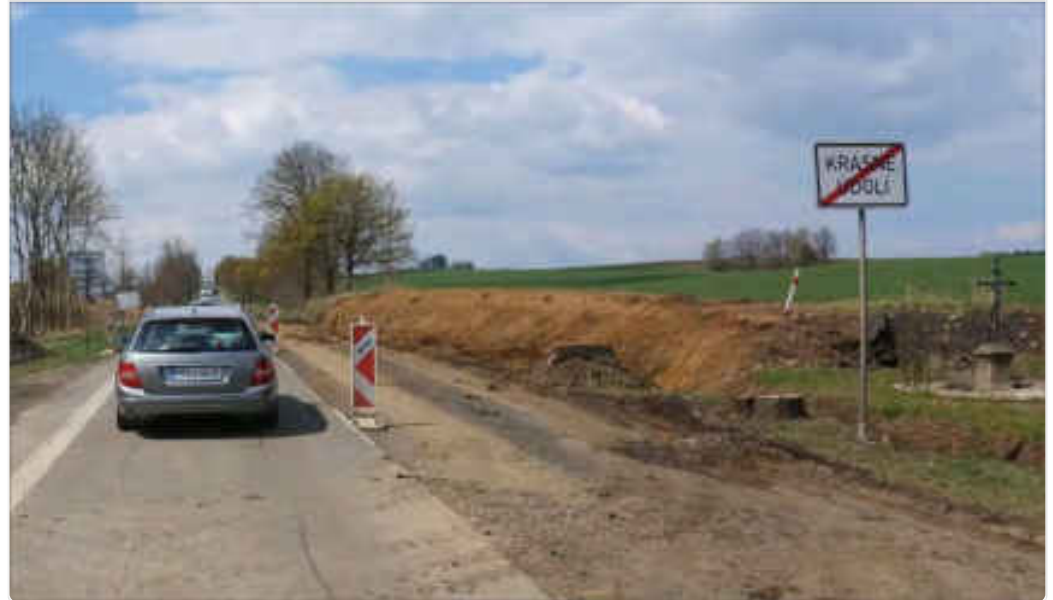
Bezpečnostní deficit Pevná překážka
Kategorie 2× - Strom
Závažnost rizika Nizká
Poznámka V tomto úseku lze předpokládat skutečnou rychlost vozidel vyšší než je nejvyšší dovolená.

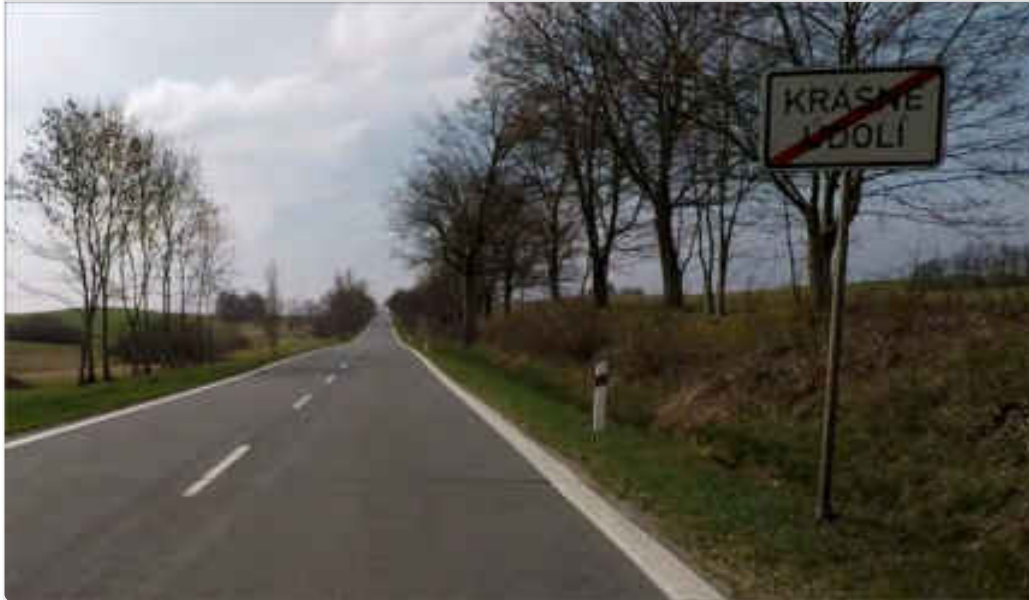
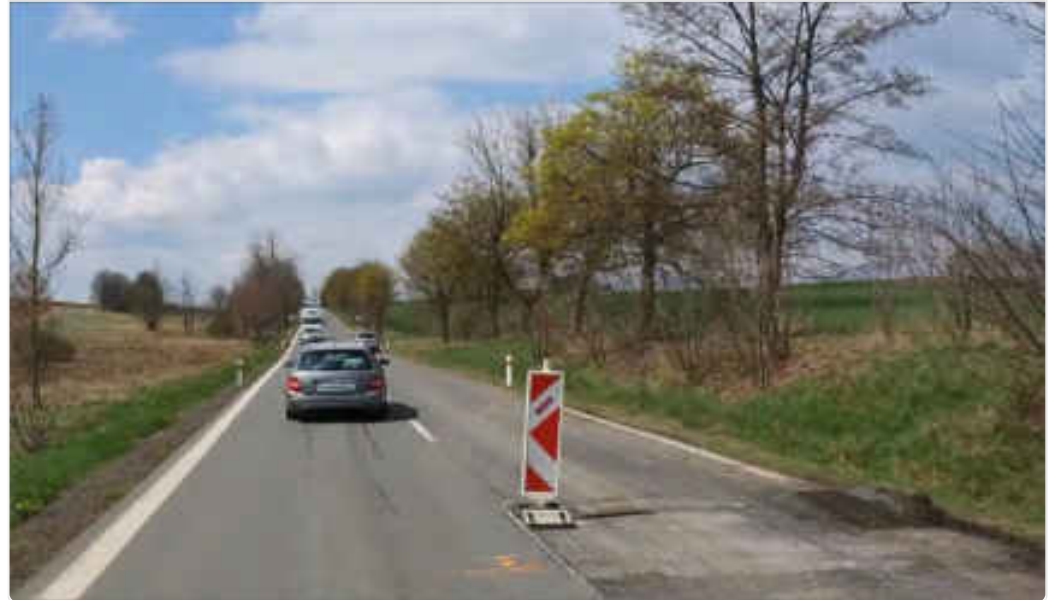
Bezpečnostní deficit Technický stav vozovky
Kategorie ↗ 5230 m - Absence zpevněné krajnice
Závažnost rizika Střední
Poznámka -

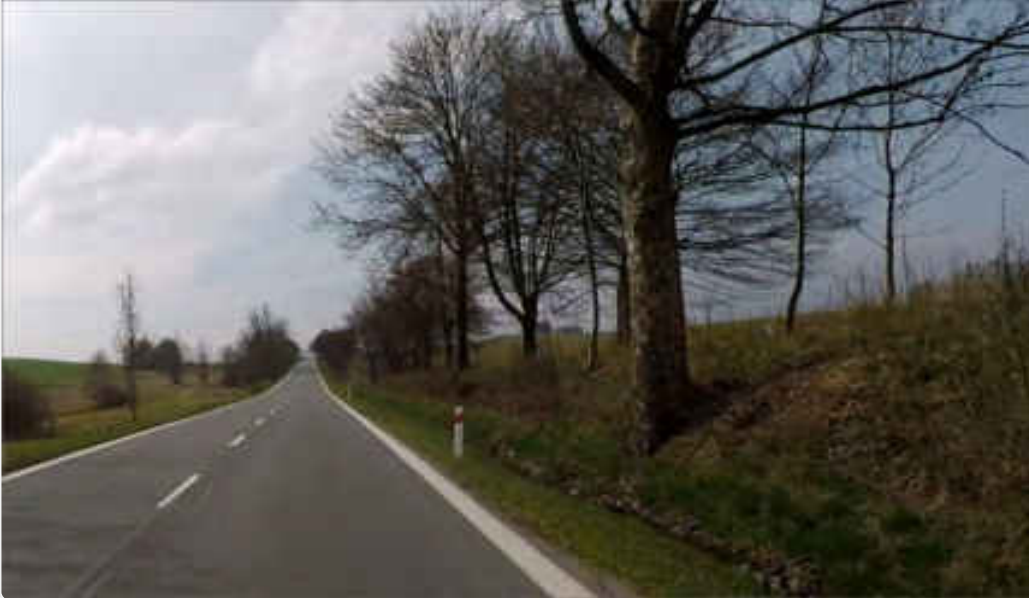
Revize I. (2019)

Bezpečnostní deficit Pevná překážka
Kategorie 1× - Strom
Závažnost rizika Střední
Poznámka Strom se nachází na vnější straně příkopu.

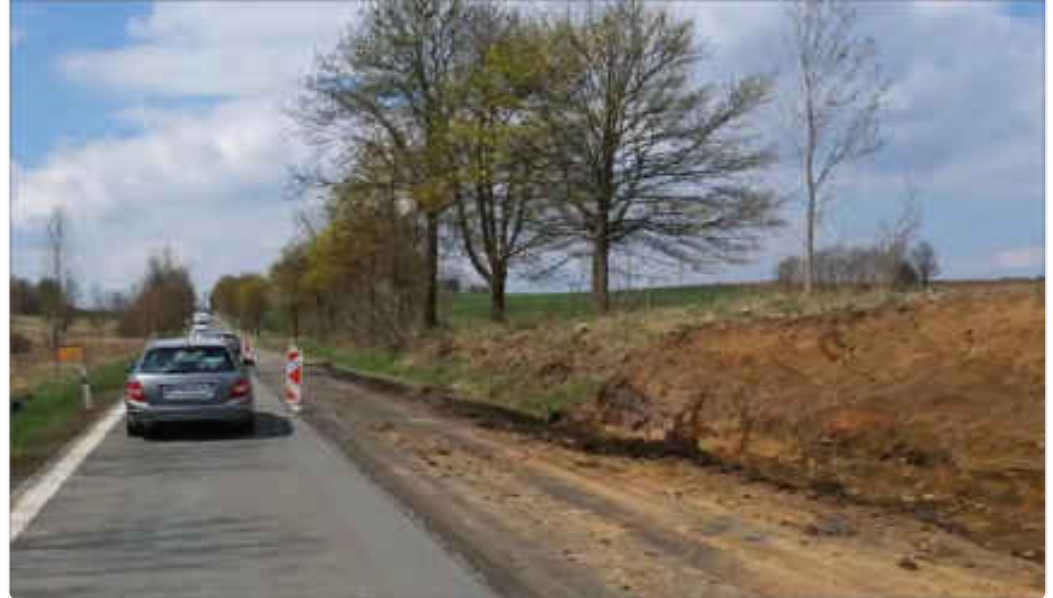
Revize II. (2022)

Eliminováno

Bezpečnostní deficit Pevná překážka
Kategorie 0× - Strom
Závažnost rizika Střední
Poznámka Strom se nachází na vnější straně příkopu.

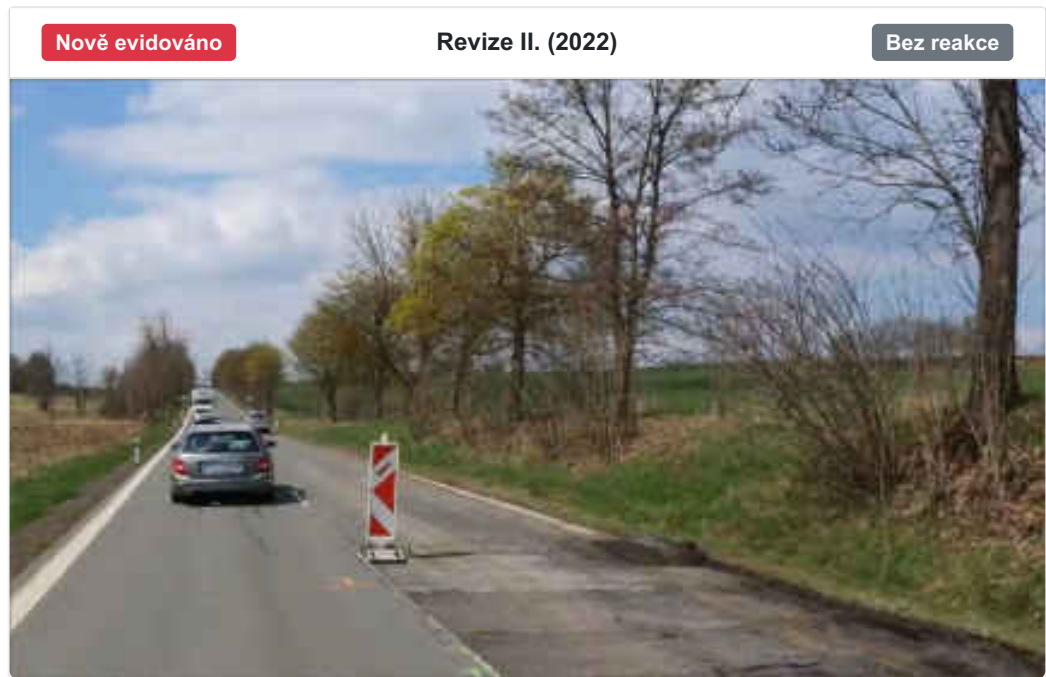
| Bezpečnostní deficit | Pevná překážka |
| Kategorie | ☞ 20 m - Vzrostlá zeleň (průměr kmene do 0,1 m) |
| Poznámka | Vzrostlá zeleň nacházející se v blízkosti PK primárně představuje riziko do budoucna. |

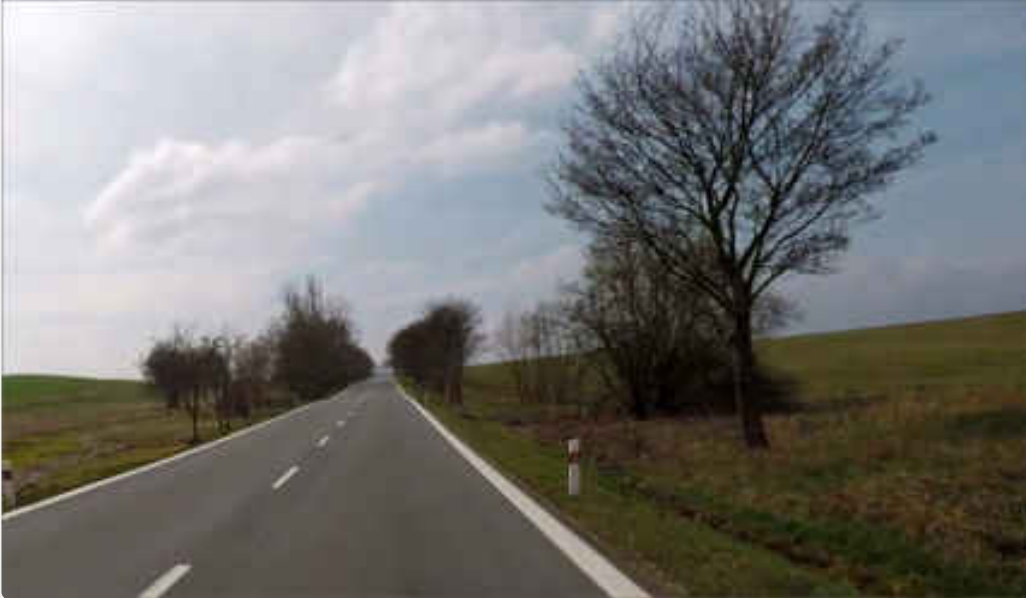
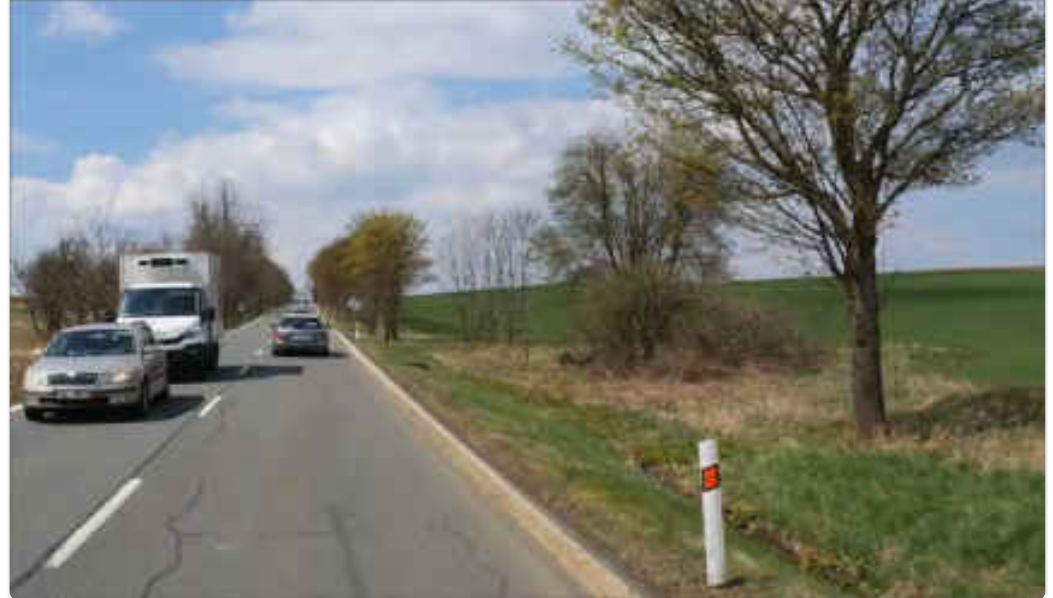
Deficit přetrvává

Bezpečnostní deficit Pevná překážka
Kategorie → 375 m - Stromy, vzrostlá zeleň
Závažnost rizika **Vysoká**
Poznámka -

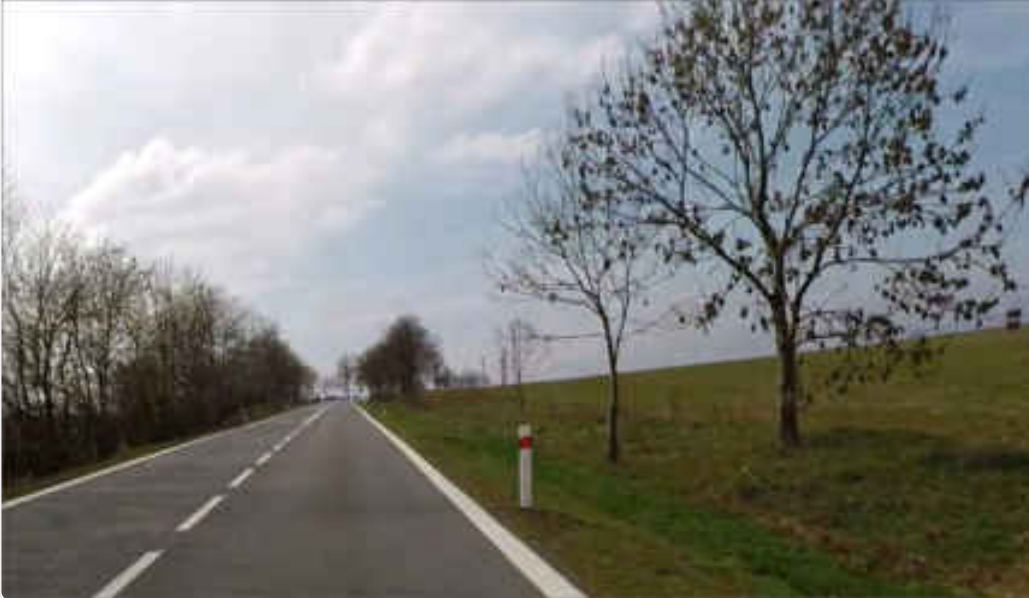
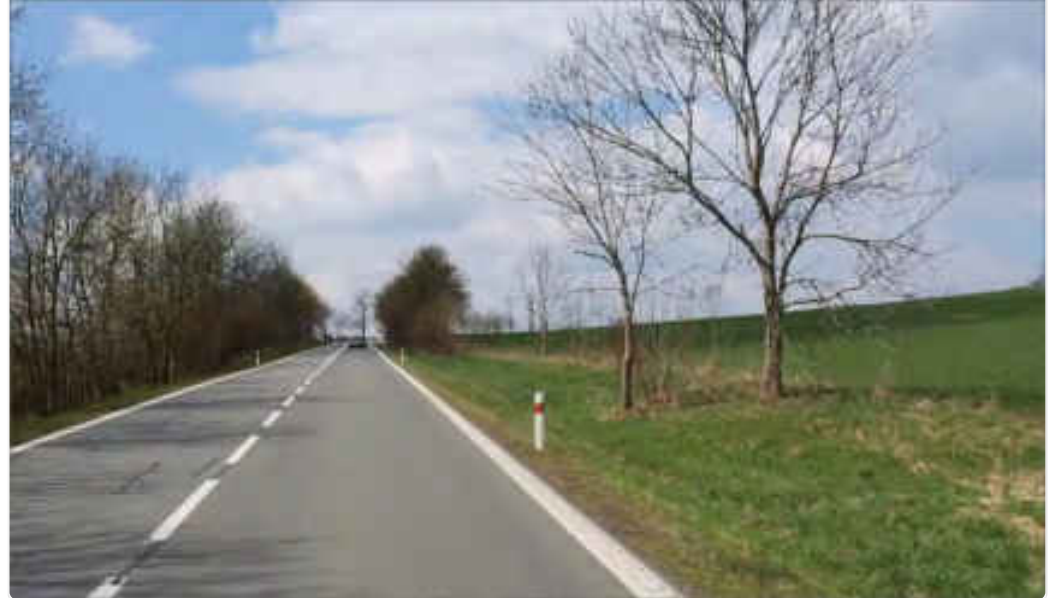
Deficit přetrvává

Bezpečnostní deficit Pevná překážka
Kategorie 2× - Strom
Závažnost rizika **Střední**
Poznámka -

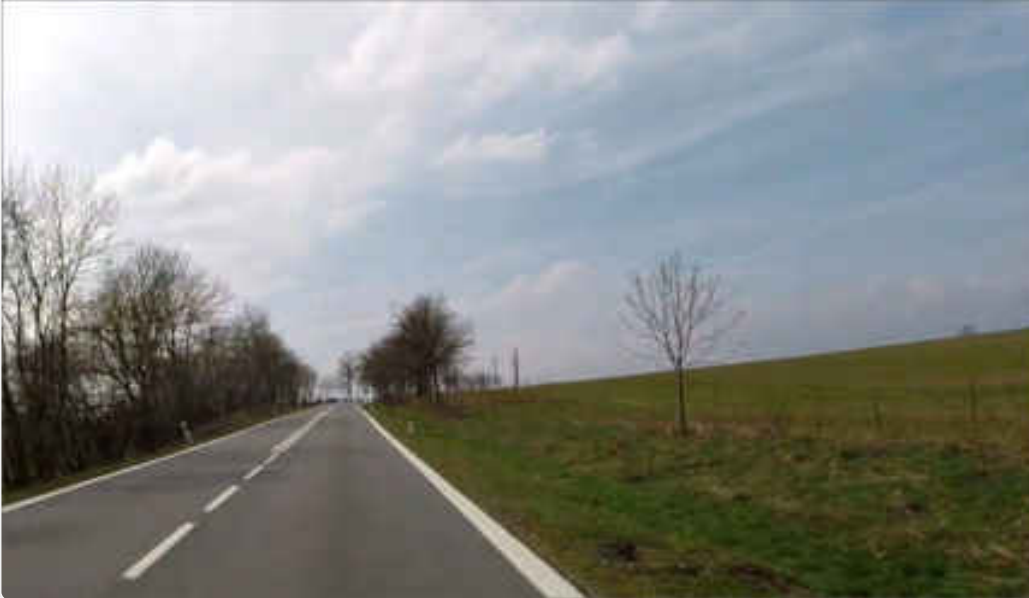
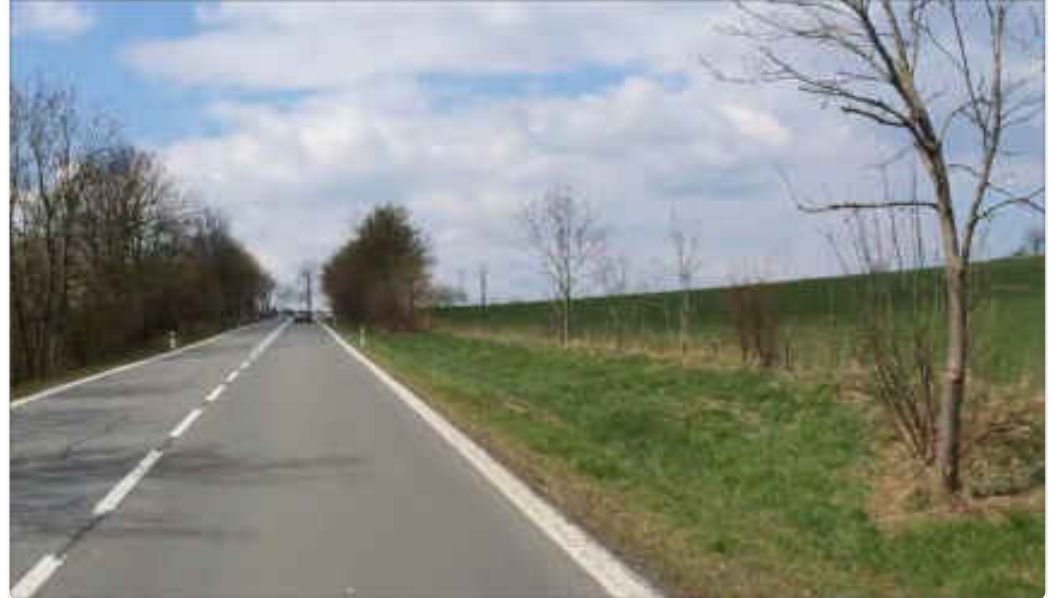
Změna deficitu

Bezpečnostní deficit Pevná překážka
Kategorie 1x - Vzrostlá zeleň (průměr kmene do 0,1 m)
Závažnost rizika Nizká
Poznámka Vzrostlá zeleň nacházející se v blízkosti PK primárně představuje riziko do budoucna.

Bezpečnostní deficit Pevná překážka
Kategorie 20 m - Vzrostlá zeleň (průměr kmene do 0,1 m)
Závažnost rizika Nizká
Poznámka Vzrostlá zeleň nacházející se v blízkosti PK primárně představuje riziko do budoucna.

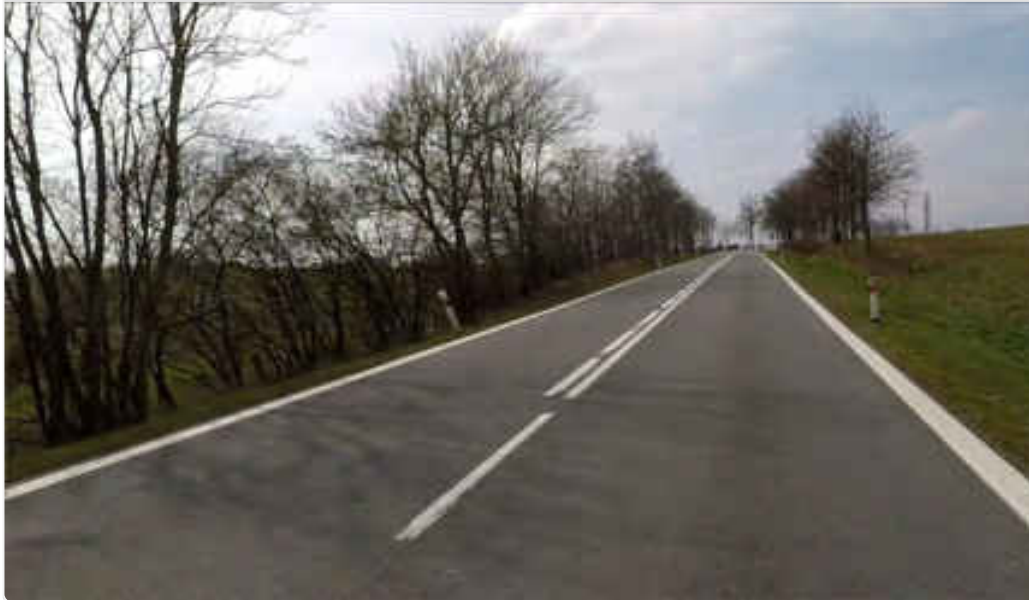
Revize I. (2019)

Bezpečnostní deficit Mezikřižovatkový úsek
Kategorie 1× - Absence SDZ a VDZ
Závažnost rizika Nizká
Poznámka Absence B 21a a VDZ V 9b.

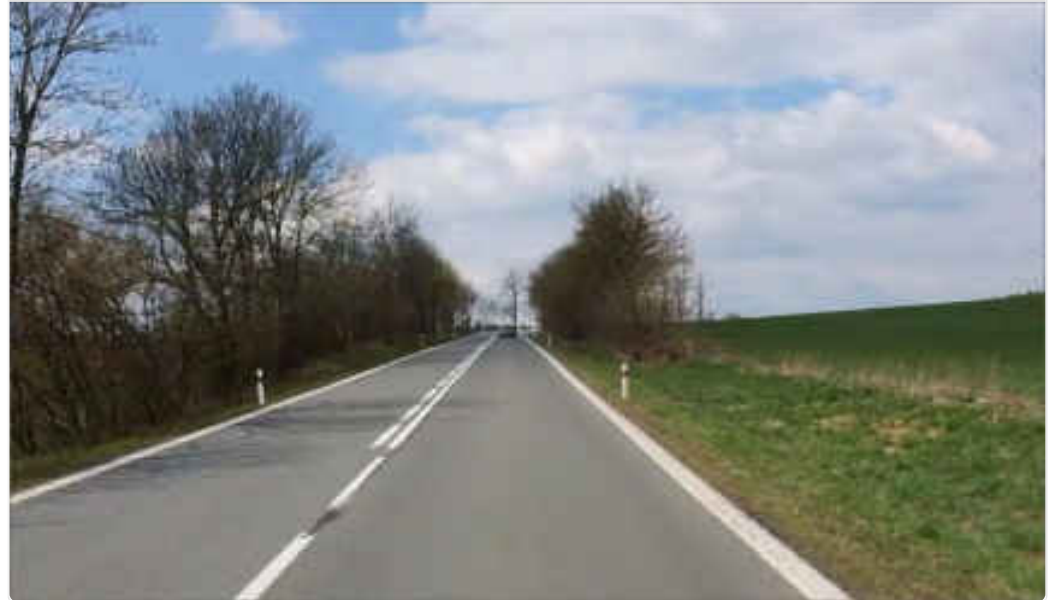
Revize II. (2022)

Bezpečnostní deficit Mezikřižovatkový úsek
Kategorie 1× - Absence SDZ a VDZ
Závažnost rizika Nizká
Poznámka Absence B 21a a VDZ V 9b.

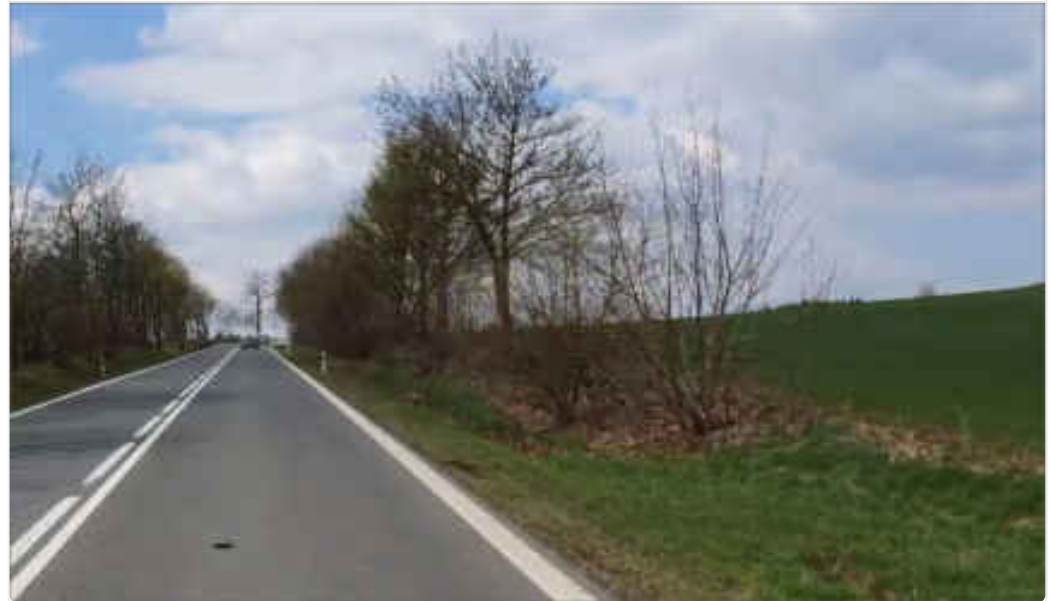
Revize II. (2022)

120 m - Vzrostlá zeleň (průměr kmene do 0,1 m)
Závažnost rizika **Nízká**
Poznámka Vzrostlá zeleň nacházející se v blízkosti PK primárně představuje riziko do budoucna.

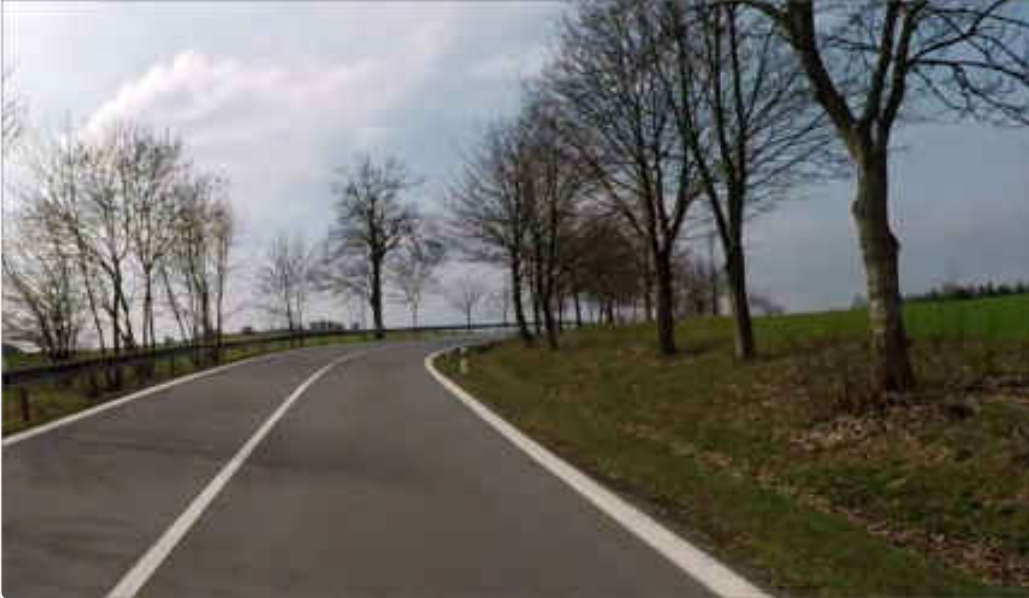
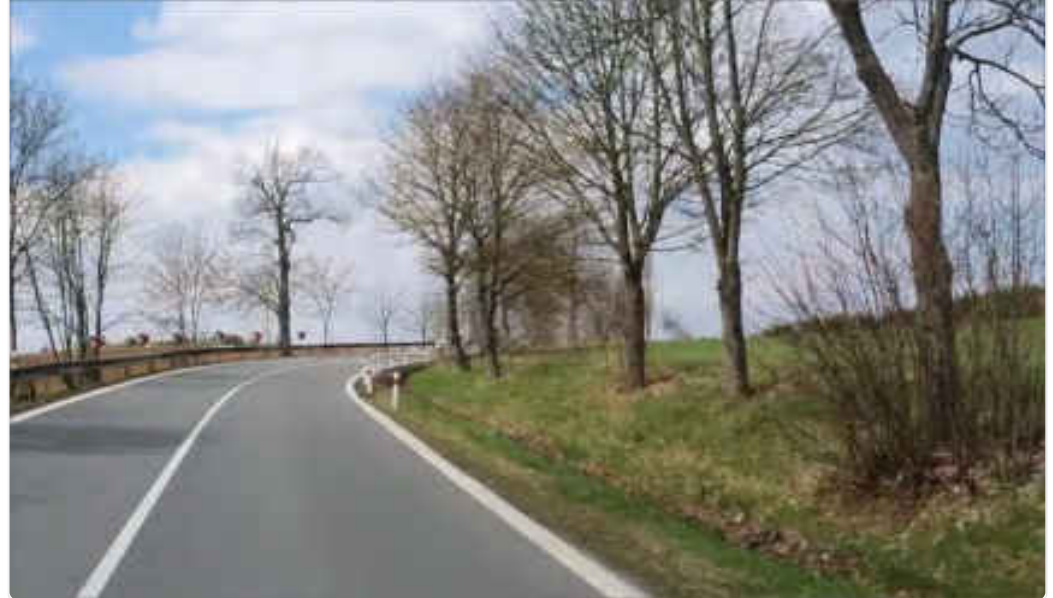
Deficit přetrvává

Bezpečnostní deficit Pevná překážka
Kategorie ☞ 90 m - Stromy, vzrostlá zeleň
Závažnost rizika Střední
Poznámka -

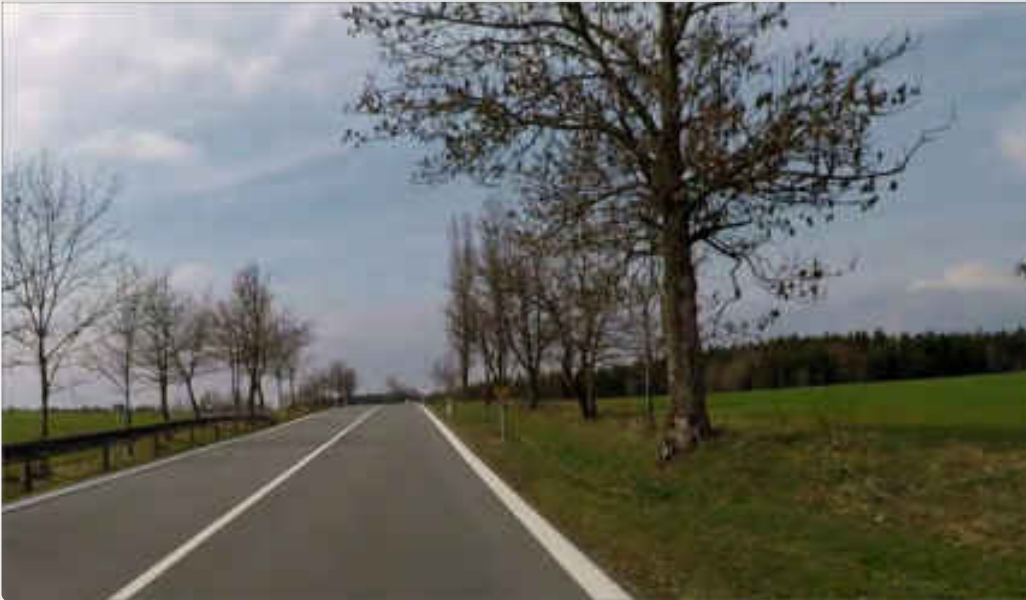
Revize I. (2019)

Deficit přetrvává

Bezpečnostní deficit Pevná překážka
Kategorie [→] 70 m - Stromy, vzrostlá zeleň
Závažnost rizika Střední
Poznámka -

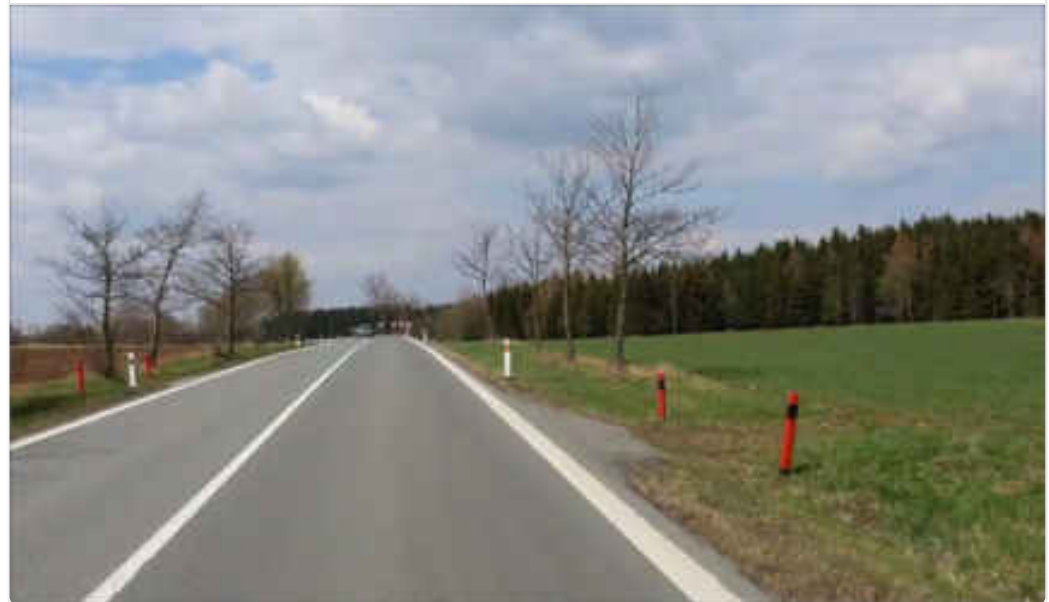
Revize II. (2022)

Bezpečnostní deficit Sjezd / samostatný sjezd / parkoviště
Kategorie 1x - Neadekvátní provedení SDZ
Závažnost rizika **Nízká**
Poznámka Nevhodné umístění DZ Z 11c/d u nevýznamného sjezdu.

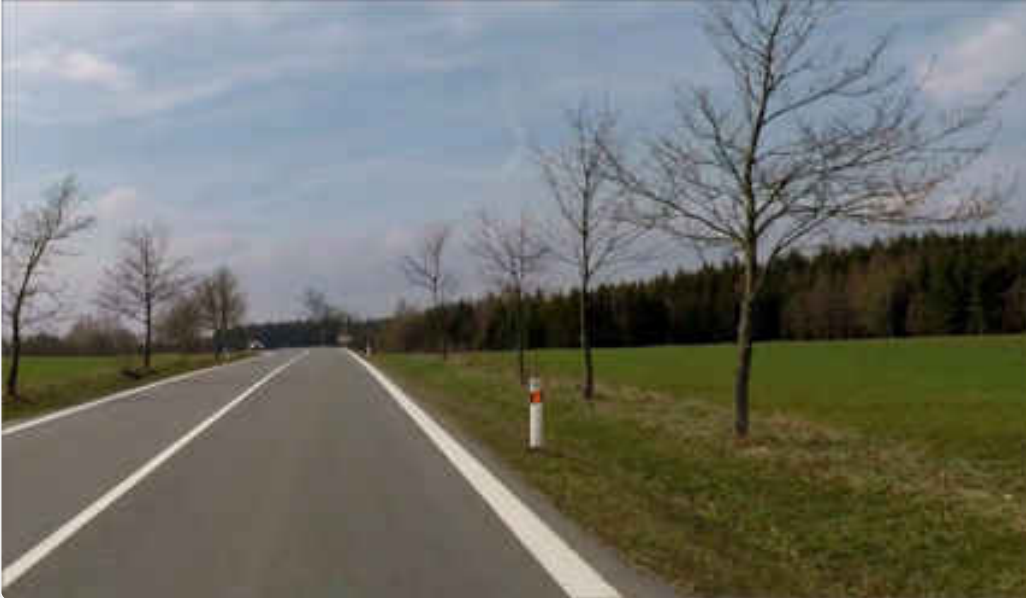
Revize I. (2019)

Bezpečnostní deficit Pevná překážka
Kategorie ☞ 40 m - Stromořadí
Závažnost rizika Střední
Poznámka -

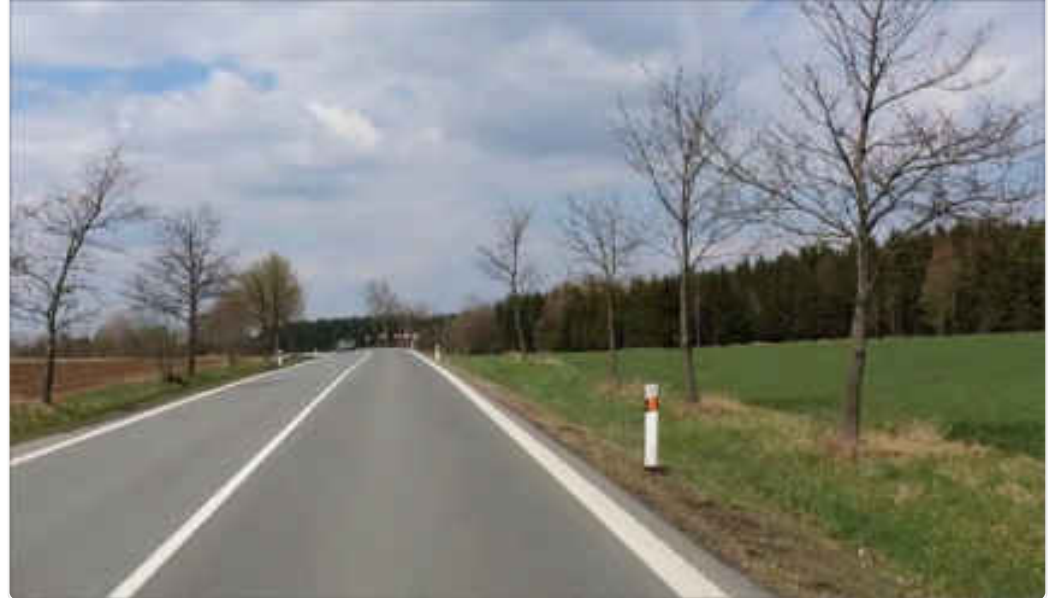
Revize II. (2022)

Bezpečnostní deficit Pevná překážka
Kategorie ☞ 40 m - Stromořadí
Závažnost rizika Střední
Poznámka -

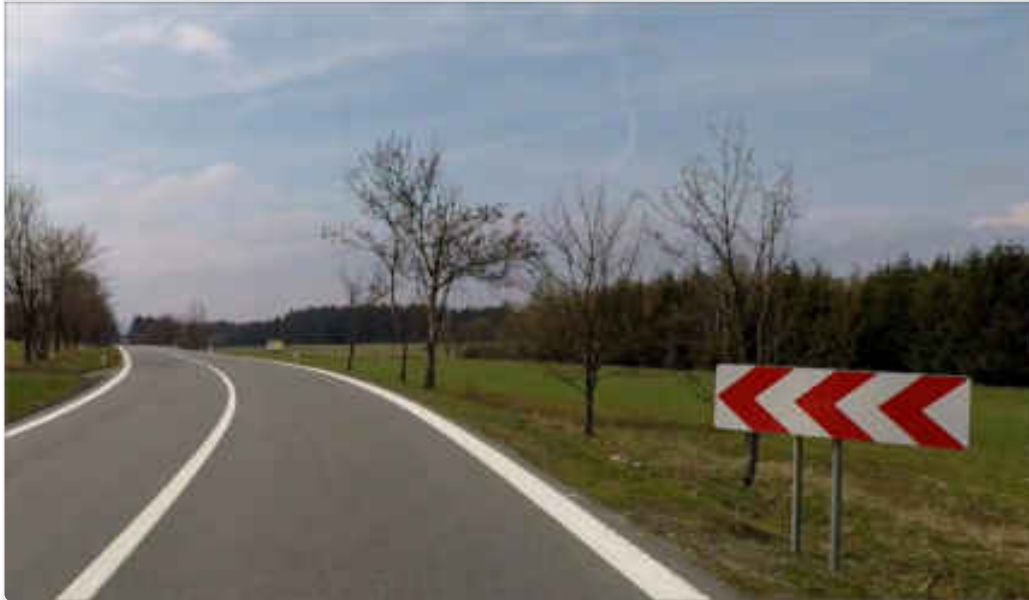
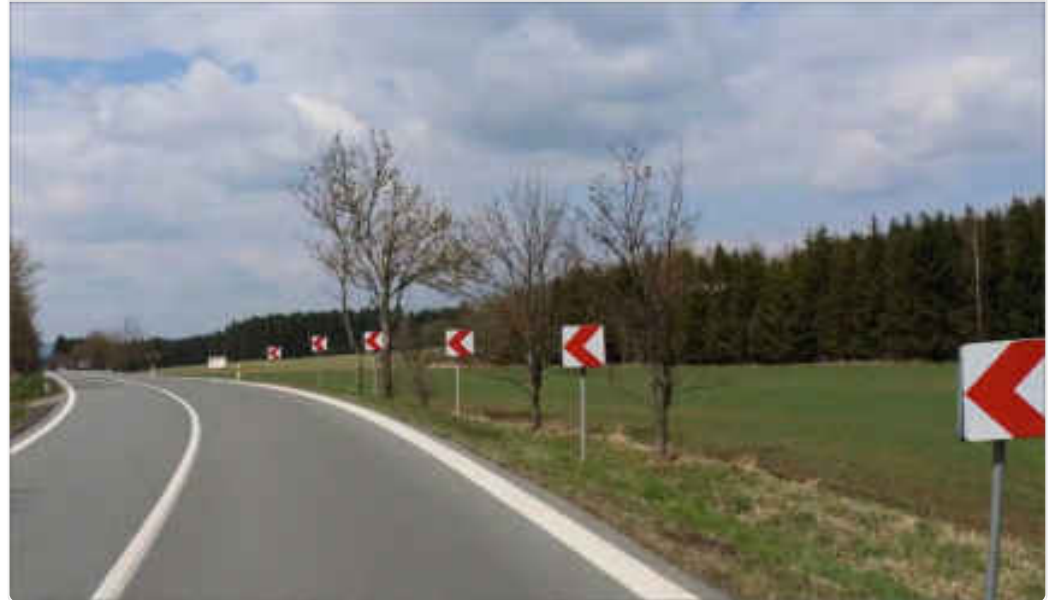
Deficit přetrvává

Bezpečnostní deficit Pevná překážka
Kategorie ☞ 35 m - Stromy, vzrostlá zeleň
Závažnost rizika Vysoká
Poznámka Stromy, vzrostlá zeleň se nachází pod úrovní nivelety PK.

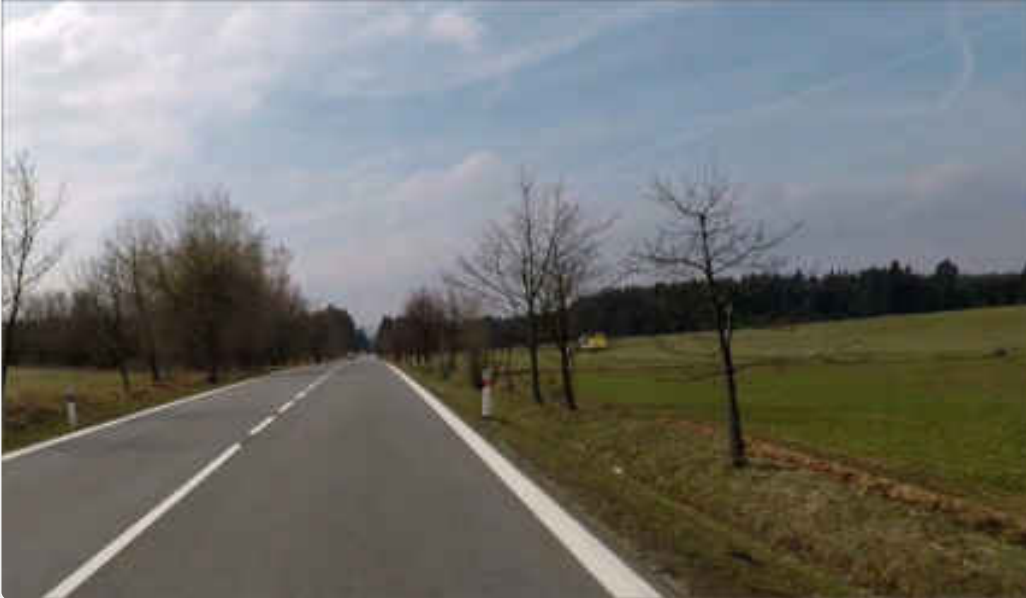
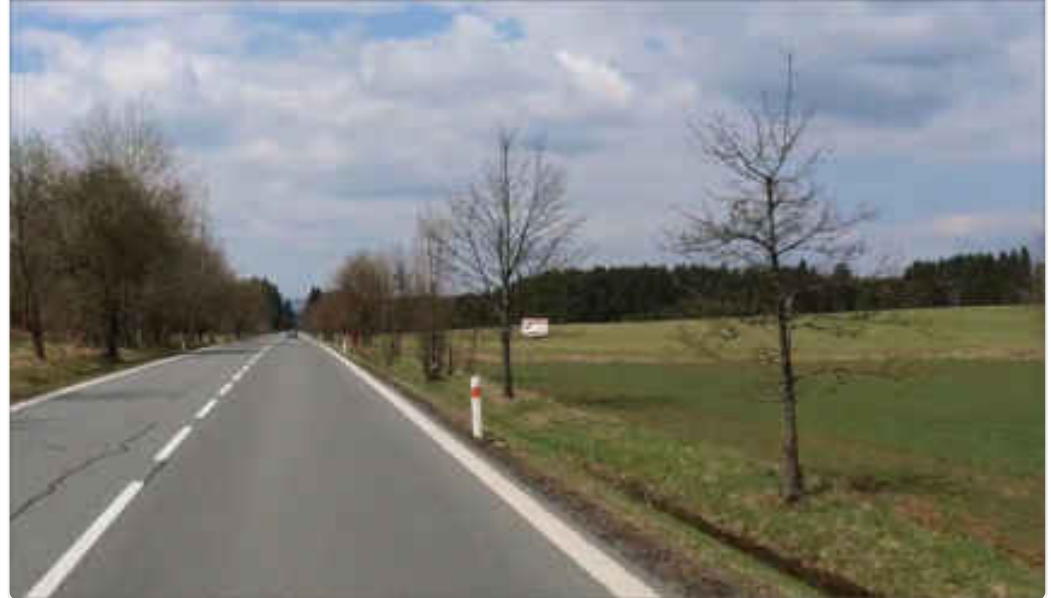
Deficit přetrvává

Bezpečnostní deficit Pevná překážka
Kategorie → 55 m - Stromy, vzrostlá zeleň
Závažnost rizika Střední
Poznámka -

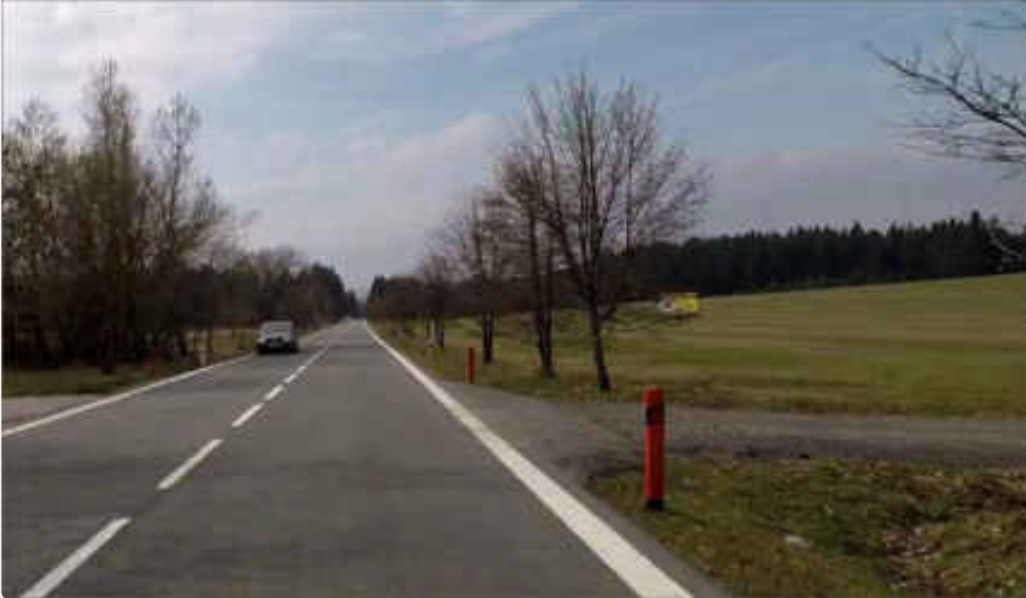
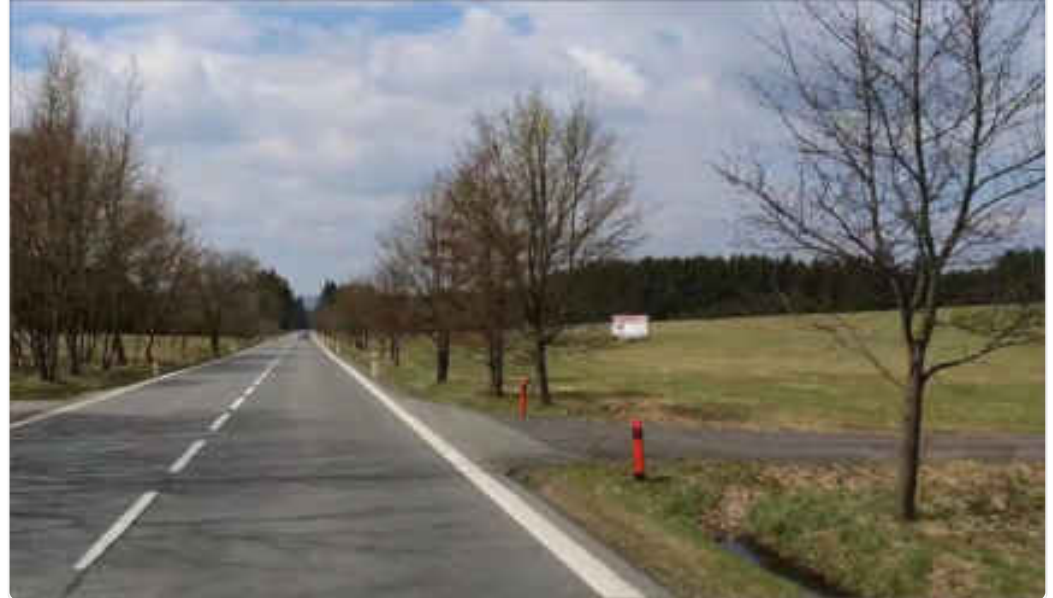
Deficit přetrvává

Bezpečnostní deficit Sjezd / samostatný sjezd / parkoviště
Kategorie 1× - Neadekvátní dopravní zařízení
Závažnost rizika Nizká
Poznámka Nevhodné umístění DZ Z 11c/d u nevýznamného sjezdu.

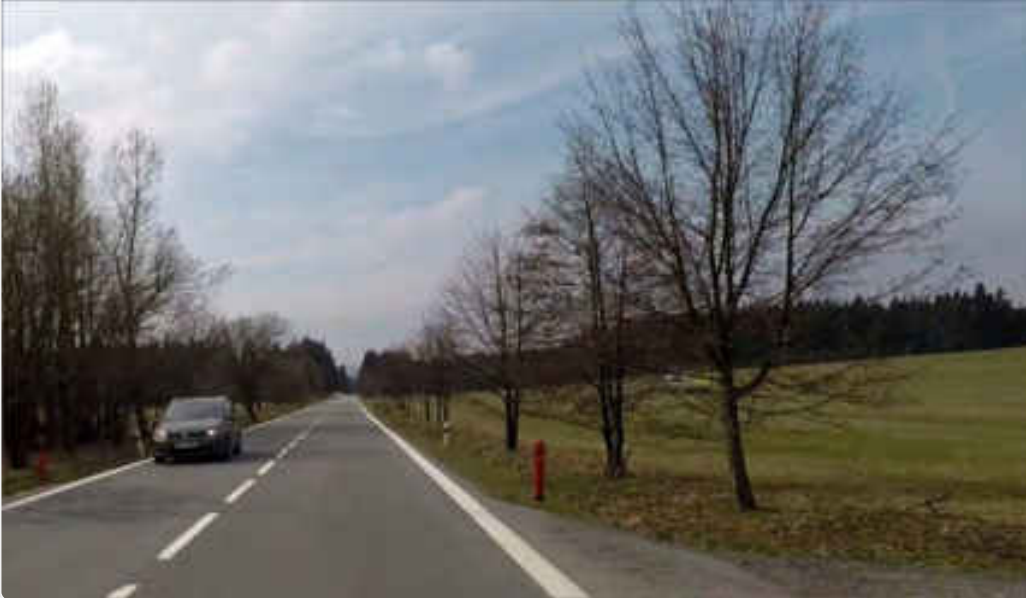
Revize I. (2019)

Deficit přetrvává

Bezpečnostní deficit Pevná překážka
Kategorie ↗ 465 m - Stromořadí, vzrostlá zeleň
Závažnost rizika **Vysoká**
Poznámka -

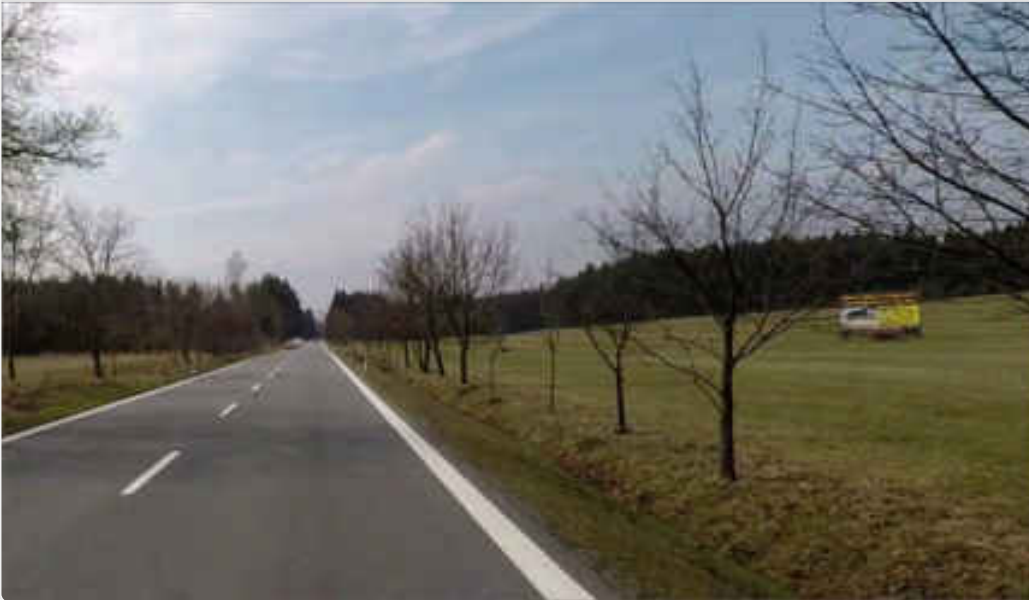
Revize I. (2019)

Bezpečnostní deficit Reklamní zařízení
Kategorie 1× - Reklamní zařízení (rušivý efekt na účastníky silničního provozu)
Závažnost rizika Nizká
Poznámka -

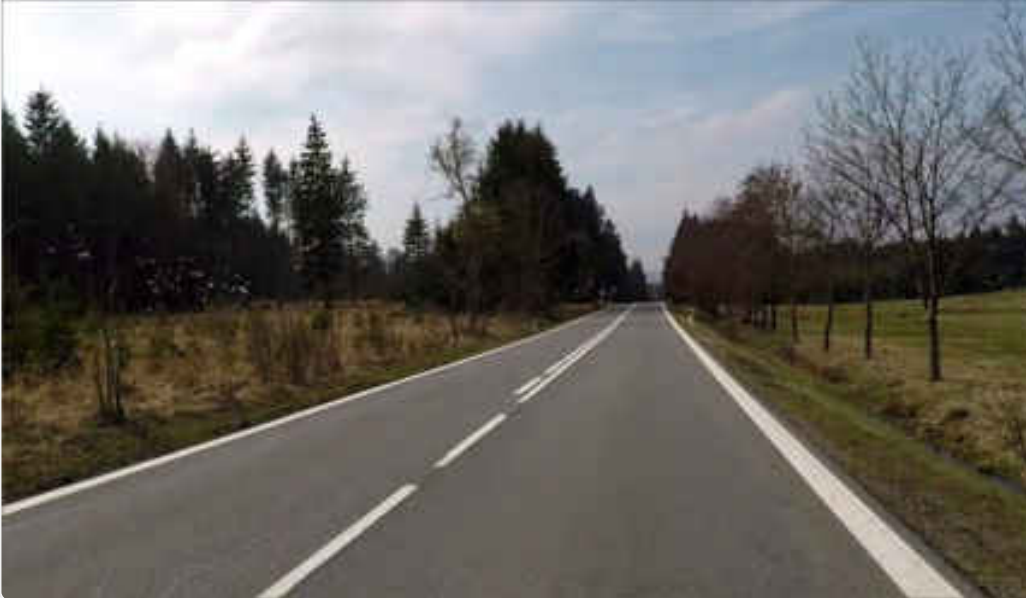
Revize I. (2019)

Bezpečnostní deficit Mezikřižovatkový úsek
Kategorie 1× - Absence SDZ a VDZ
Závažnost rizika Nizká
Poznámka Absence SDZ B 21a a VDZ V 9b.
