PŘÍLOHA 2.2

**Vyhodnocení identifikovaných dopravně-bezpečnostních deficitů
v rámci první a druhé revizní BI PK z roku 2019 a 2022**

I/20

km 0,000 – 39,586

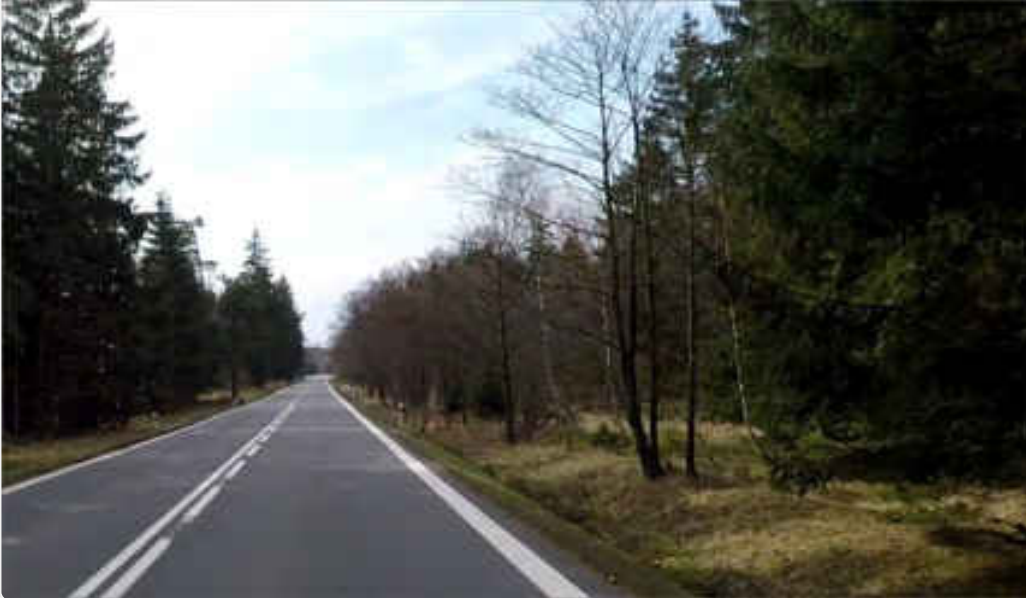
Revize I. (2019)

Bezpečnostní deficit Pevná překážka
Kategorie ↗ 485 m - Stromy, vzrostlá zeleň
Závažnost rizika Vysoká
Poznámka Stromy, vzrostlá zeleň se nachází pod úrovní nivelety PK.

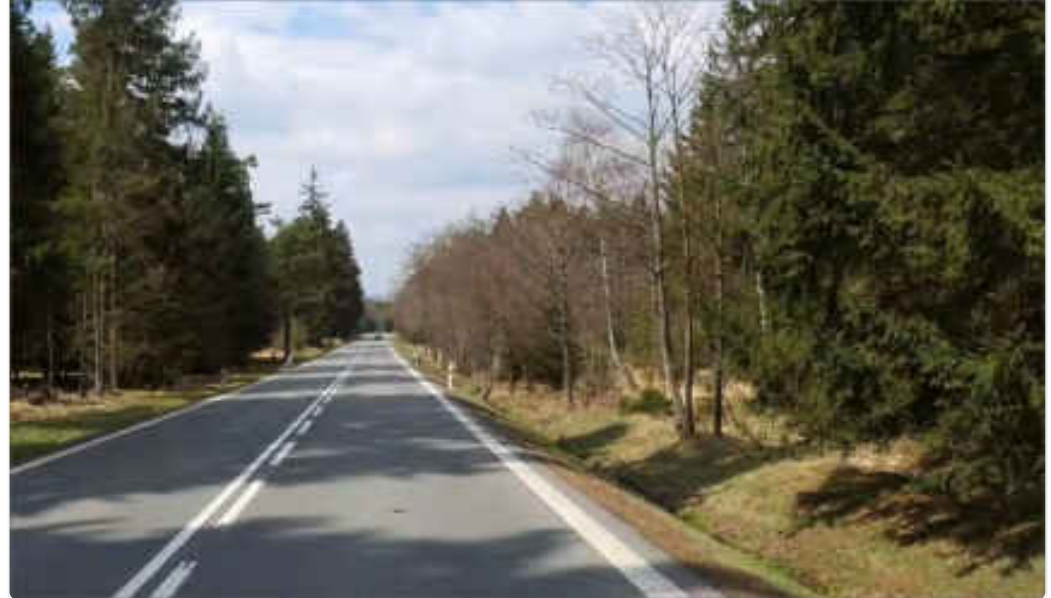
Revize II. (2022)

Bezpečnostní deficit Pevná překážka
Kategorie ↗ 485 m - Stromy, vzrostlá zeleň
Závažnost rizika Vysoká
Poznámka Stromy, vzrostlá zeleň se nachází pod úrovní nivelety PK.

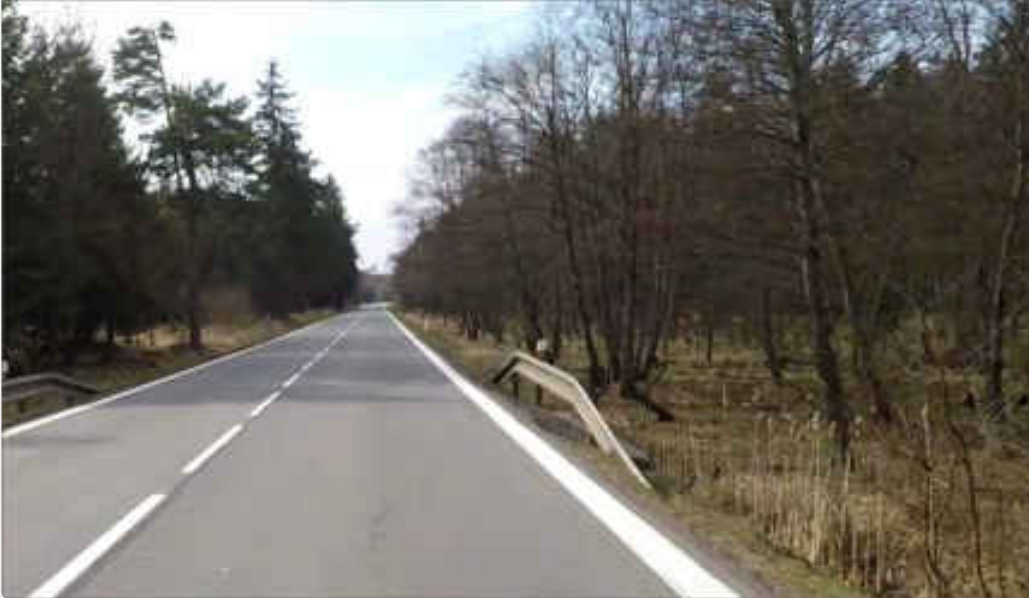
Revize I. (2019)

Bezpečnostní deficit Zadržné zařízení
Kategorie 1× - Krátké svodidlo u příčného propustku
 2× - Krátký výškový náběh svodidla
Závažnost rizika **Střední**
Poznámka Krátké výškové náběhy na obou koncích svodidla.

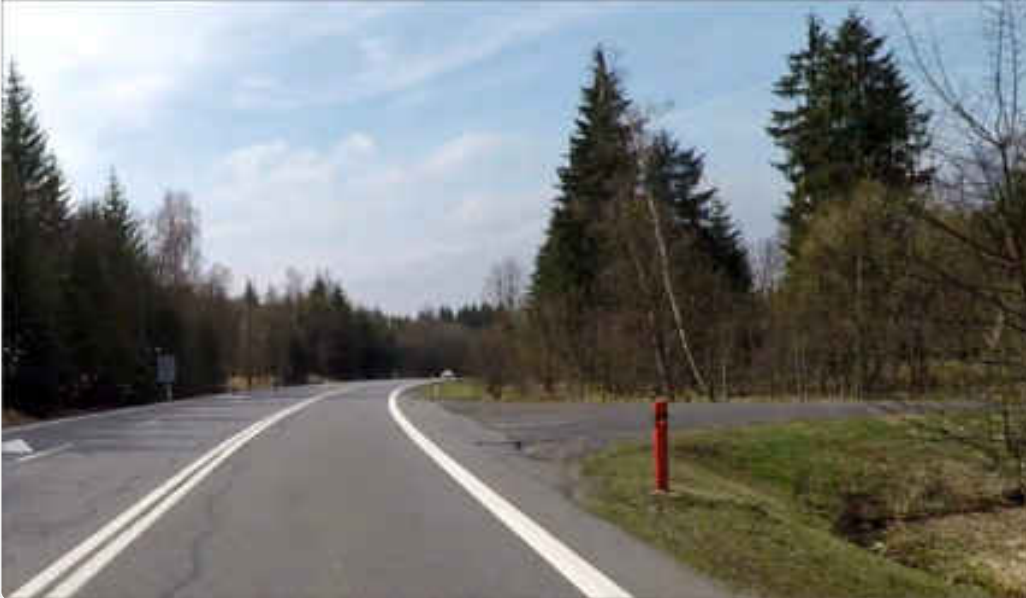
Revize I. (2019)

Bezpečnostní deficit Sjezd / samostatný sjezd / parkoviště
Kategorie 1× - Neadekvátní dopravní zařízení
Závažnost rizika Nizká
Poznámka Nevhodné umístění DZ Z 11c/d u nevýznamného sjezdu.

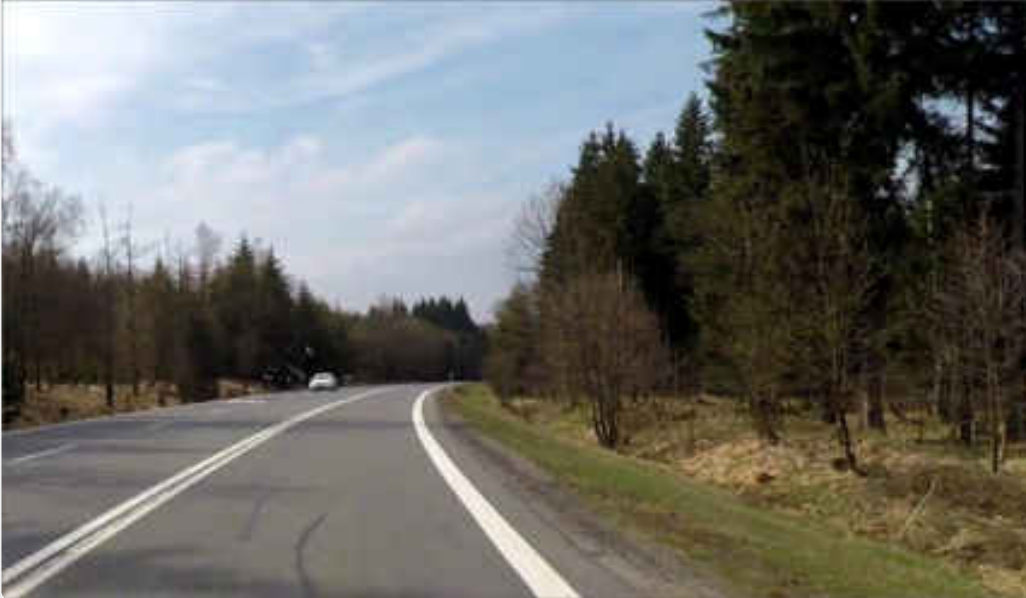
Revize I. (2019)

Bezpečnostní deficit Pevná překážka
Kategorie ☞ 220 m - Stromy, vzrostlá zeleň
Závažnost rizika Střední
Poznámka -

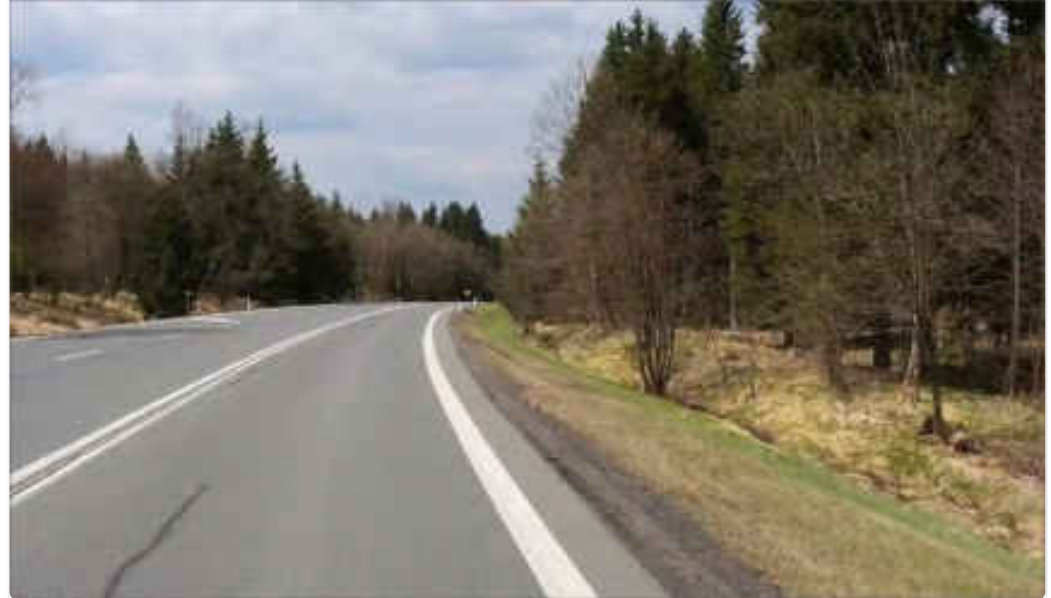
Revize II. (2022)

Bezpečnostní deficit Pevná překážka
Kategorie ☞ 220 m - Stromy, vzrostlá zeleň
Závažnost rizika Střední
Poznámka -

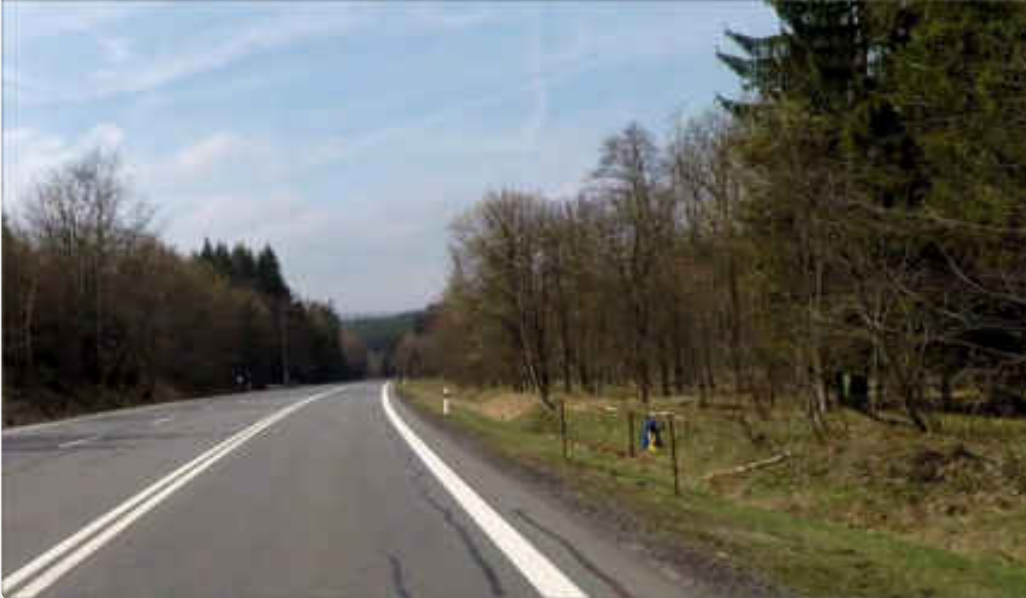
Revize I. (2019)

Bezpečnostní deficit Pevná překážka
Kategorie 1× - Trubkové zábradlí nebo ploty
Závažnost rizika **Vysoká**
Poznámka Zábradlí svým provedením představuje riziko v podobě vniknutí jednotlivých částí do interiéru vozidla při nárazu.

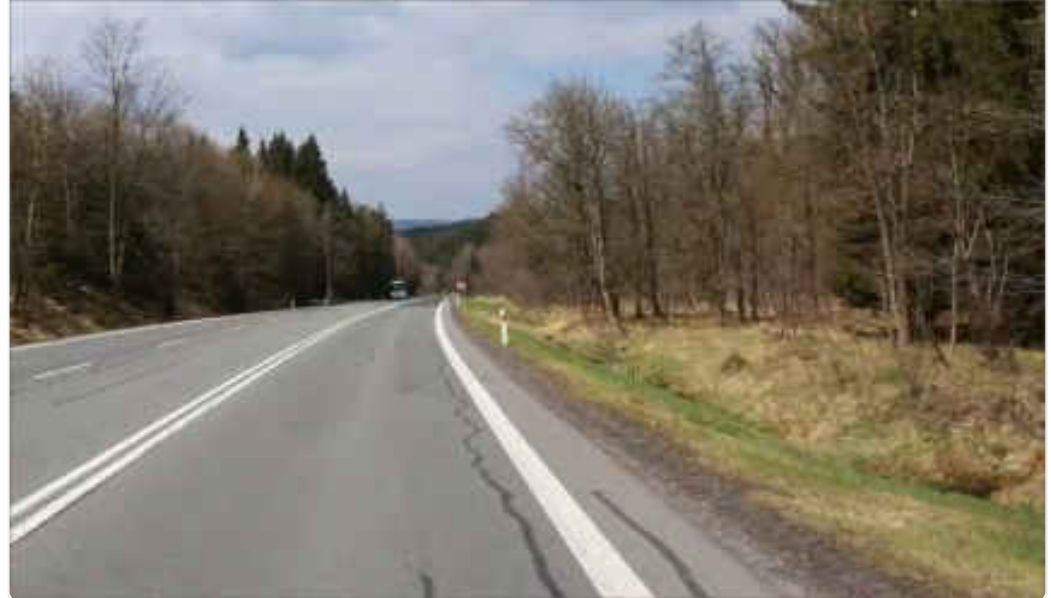
Revize II. (2022)

Eliminováno

Bezpečnostní deficit Pevná překážka
Kategorie 0× - Trubkové zábradlí nebo ploty
Závažnost rizika **Vysoká**
Poznámka Zábradlí svým provedením představuje riziko v podobě vniknutí jednotlivých částí do interiéru vozidla při nárazu.

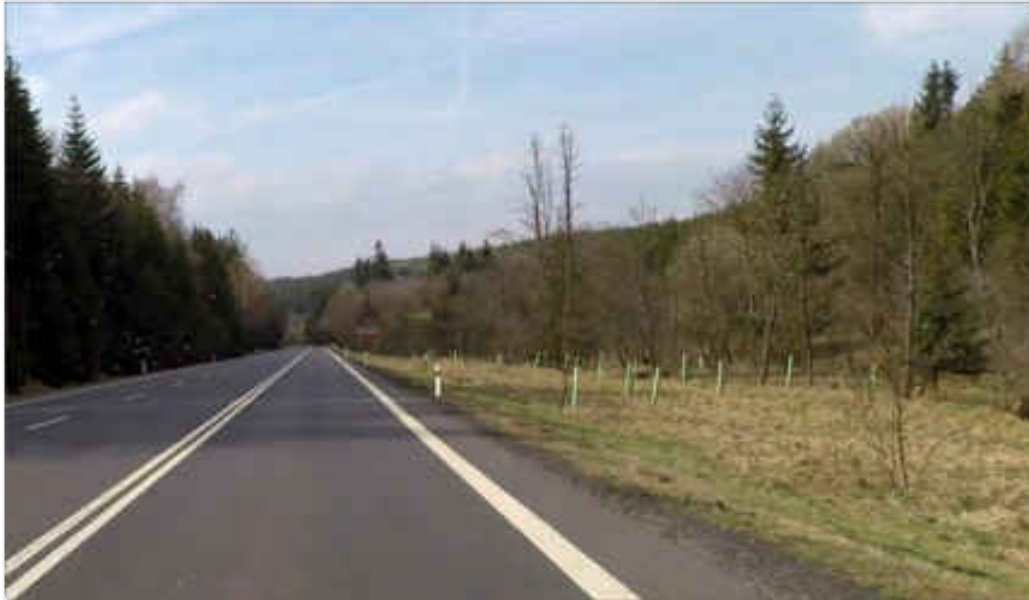
Revize I. (2019)

Bezpečnostní deficit Pevná překážka
Kategorie 2× - Vzrostlá zeleň (průměr kmene do 0,1 m)
Závažnost rizika Nizká
Poznámka Vzrostlá zeleň nacházející se v blízkosti PK primárně představuje riziko do budoucna.

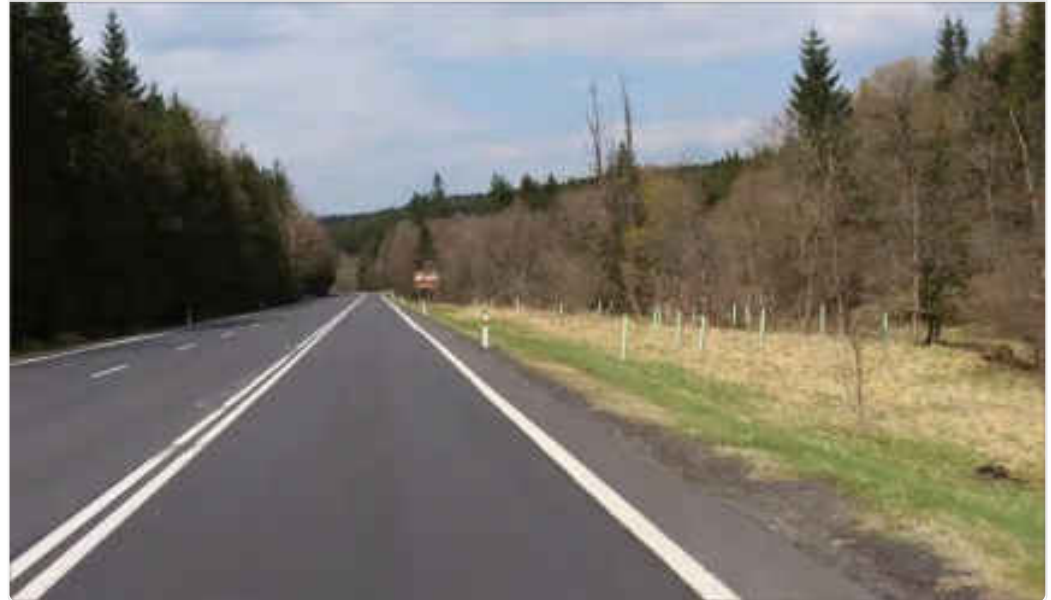
Revize II. (2022)

Změna deficitu

Bezpečnostní deficit Pevná překážka
Kategorie 1× - Vzrostlá zeleň (průměr kmene do 0,1 m)
Závažnost rizika Nizká
Poznámka Vzrostlá zeleň nacházející se v blízkosti PK primárně představuje riziko do budoucna.

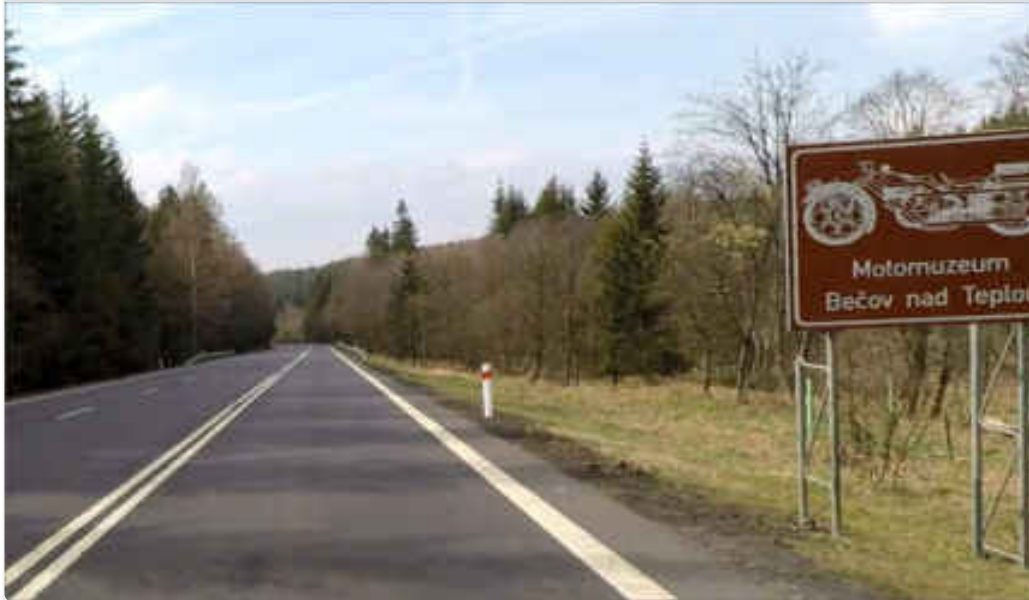
Revize I. (2019)

Bezpečnostní deficit Pevná překážka
Kategorie ☞ 45 m - Stromy, vzrostlá zeleň
Závažnost rizika Nizká
Poznámka -

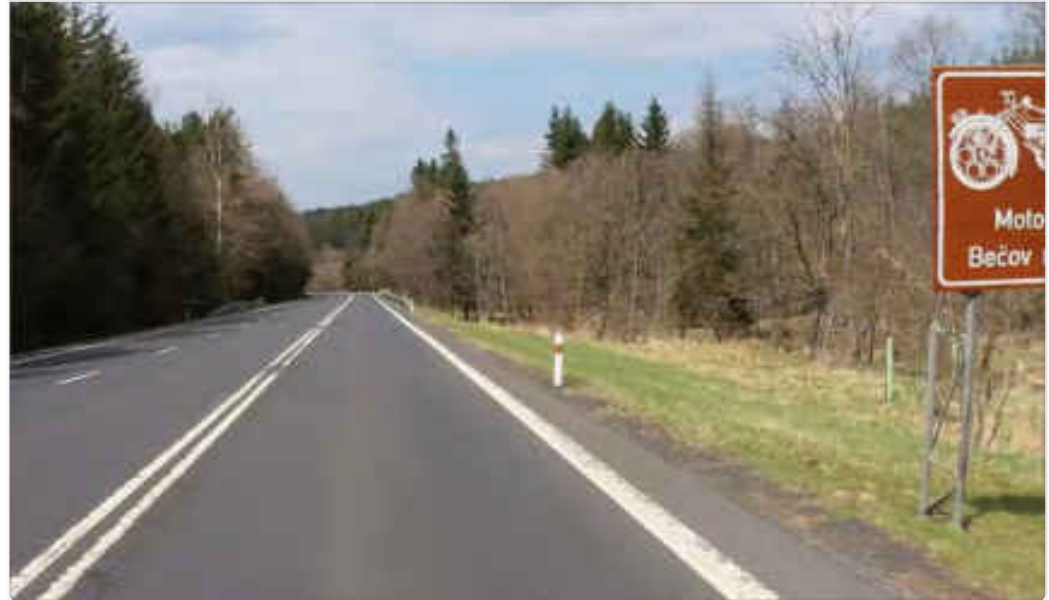
Revize II. (2022)

Bezpečnostní deficit Pevná překážka
Kategorie ☞ 45 m - Stromy, vzrostlá zeleň
Závažnost rizika Nizká
Poznámka -

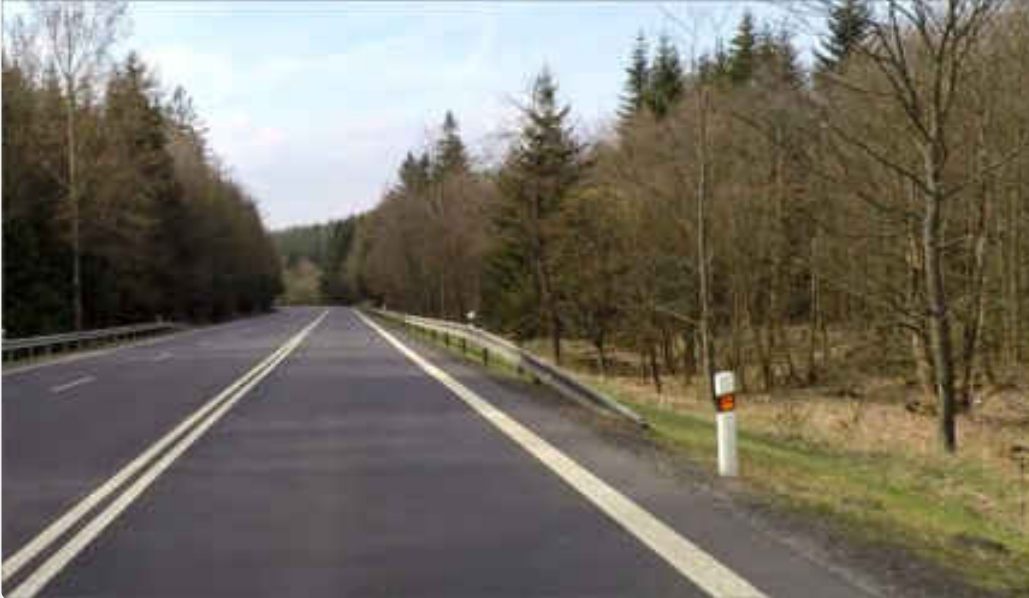
Revize I. (2019)

Bezpečnostní deficit Zádržné zařízení
Kategorie 1× - Neadekvátně realizovaný začátek / konec svodidel
Závažnost rizika Nizká
Poznámka Výškový náběh svodidla není pevně zavázán do zemního tělesa.

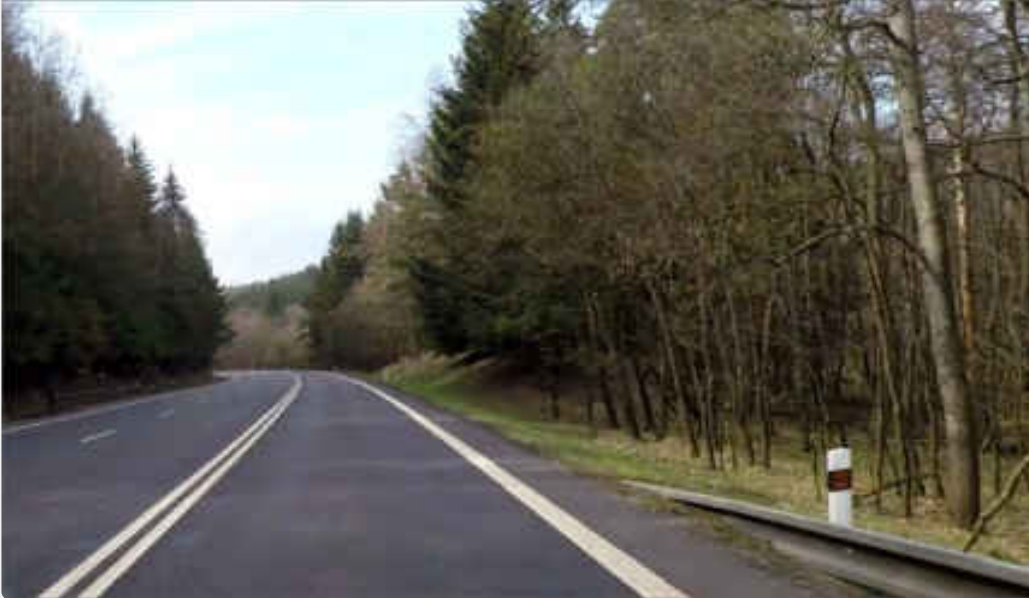
Revize I. (2019)

Bezpečnostní deficit Pevná překážka
Kategorie ☞ 30 m - Stromy, vzrostlá zeleň
Závažnost rizika Střední
Poznámka -

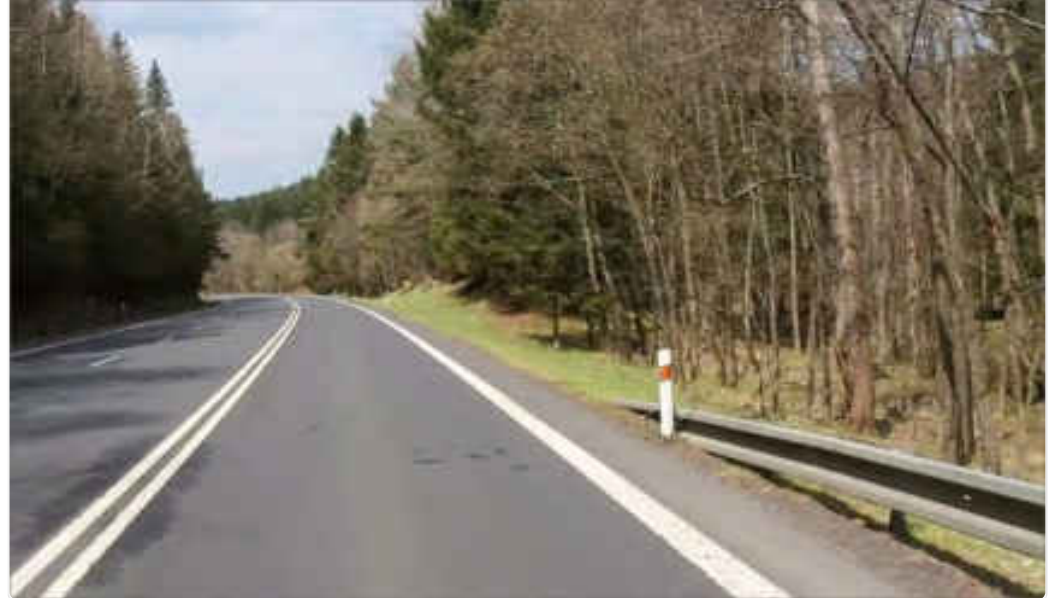
Revize II. (2022)

Bezpečnostní deficit Pevná překážka
Kategorie ☞ 30 m - Stromy, vzrostlá zeleň
Závažnost rizika Střední
Poznámka -

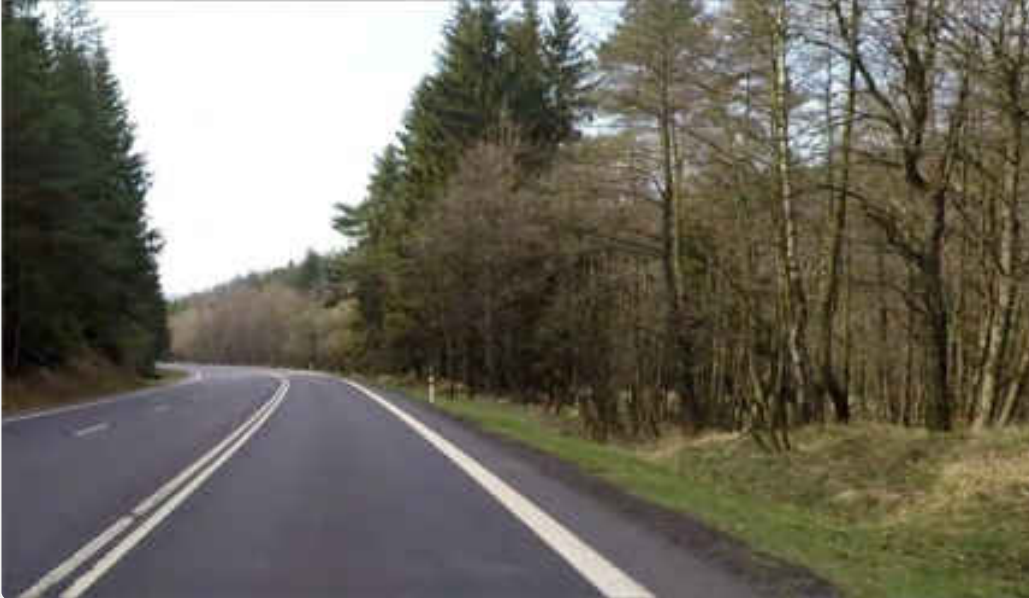
Revize I. (2019)

Bezpečnostní deficit Pevná překážka
Kategorie ☞ 225 m - Stromy, vzrostlá zeleň
Závažnost rizika Střední
Poznámka -

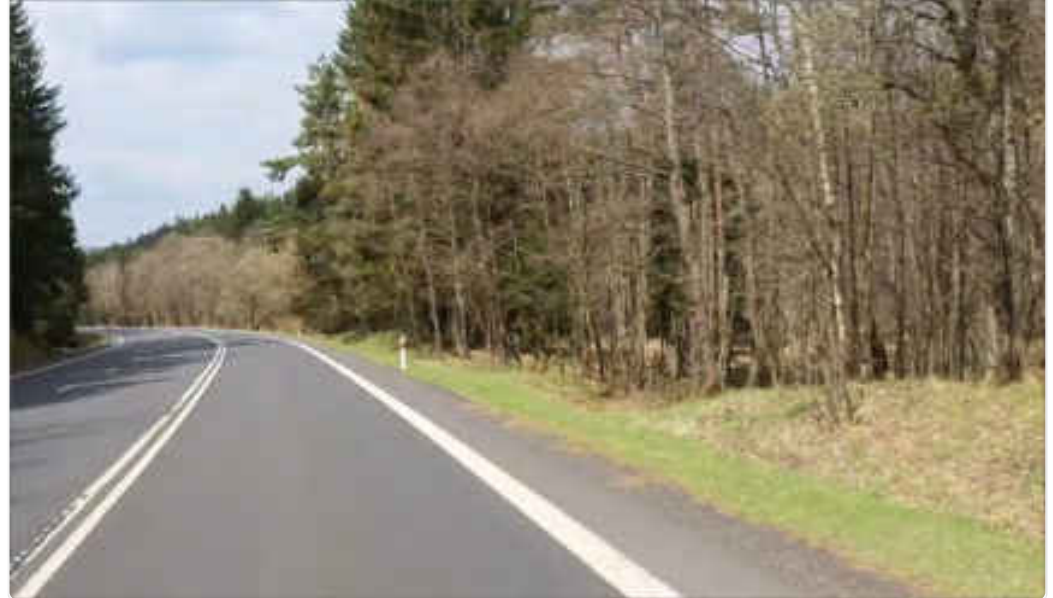
Revize II. (2022)

Bezpečnostní deficit Pevná překážka
Kategorie ☞ 225 m - Stromy, vzrostlá zeleň
Závažnost rizika Střední
Poznámka -

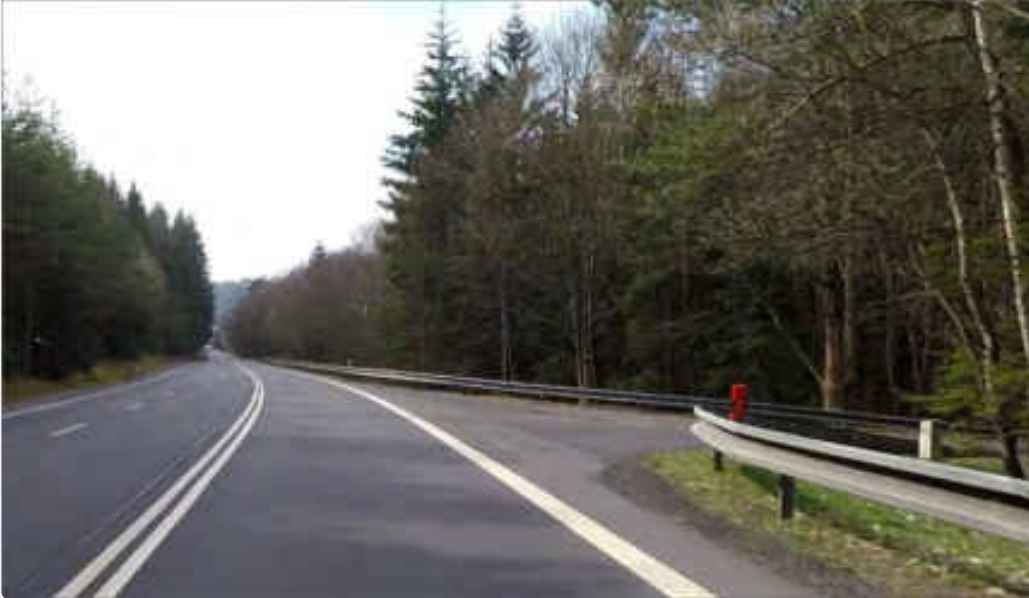
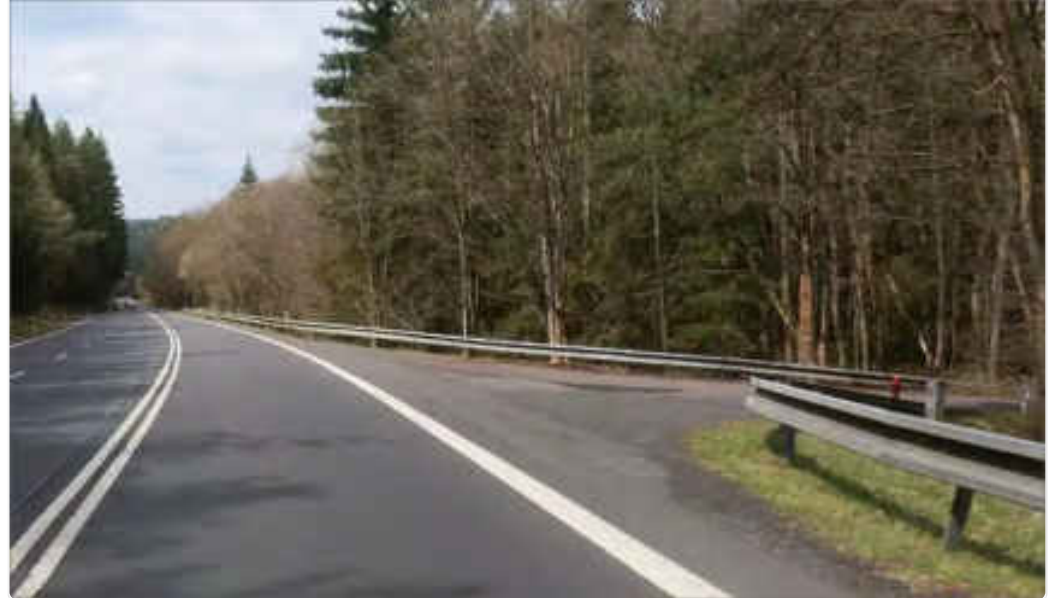
Bezpečnostní deficit Sjezd / samostatný sjezd / parkoviště
Kategorie 1× - Neadekvátní dopravní zařízení
Závažnost rizika Nizká
Poznámka Nevhodné umístění DZ Z 11c/d u nevýznamného sjezdu.

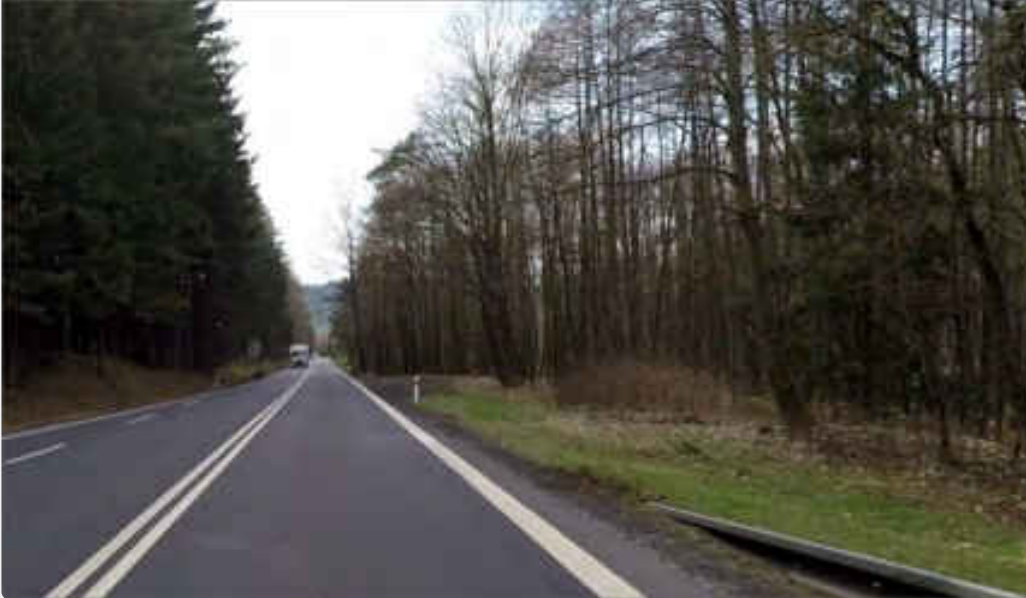
Bezpečnostní deficit Pevná překážka
Kategorie ☞ 55 m - Stromy, vzrostlá zeleň
Závažnost rizika Střední
Poznámka -

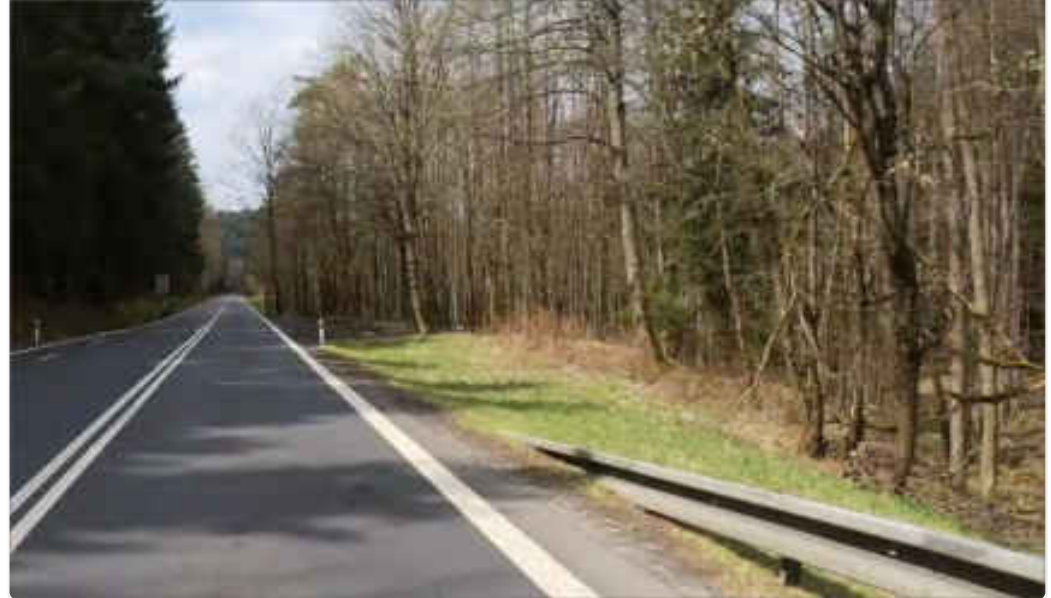
Bezpečnostní deficit Pevná překážka
Kategorie ☞ 55 m - Stromy, vzrostlá zeleň
Závažnost rizika Střední
Poznámka -

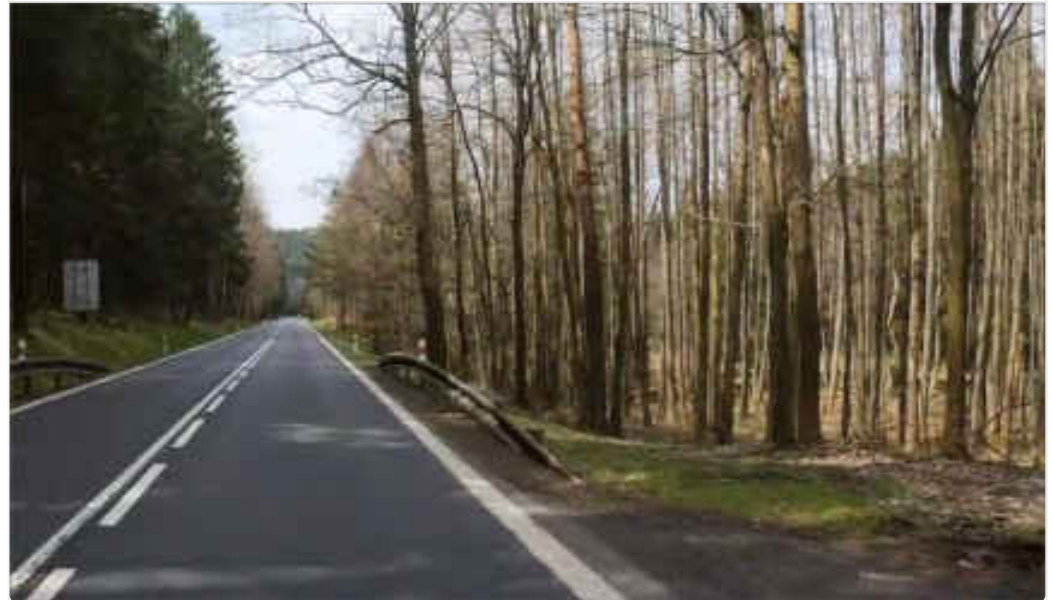
Bezpečnostní deficit Zadržné zařízení
Kategorie 1x - Krátké svodidlo u příčného propustku
Závažnost rizika **Střední**
Poznámka -

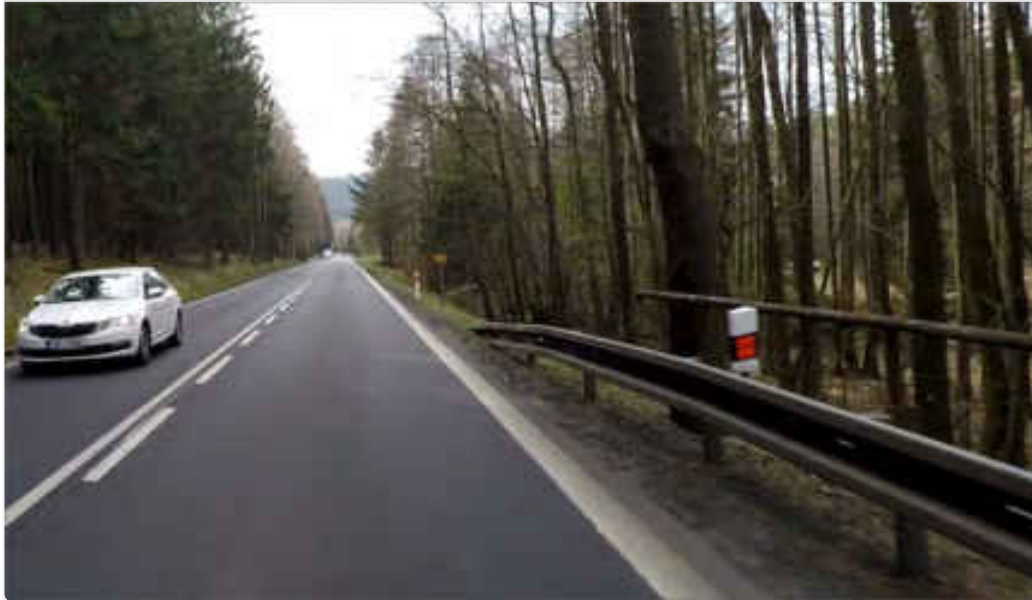
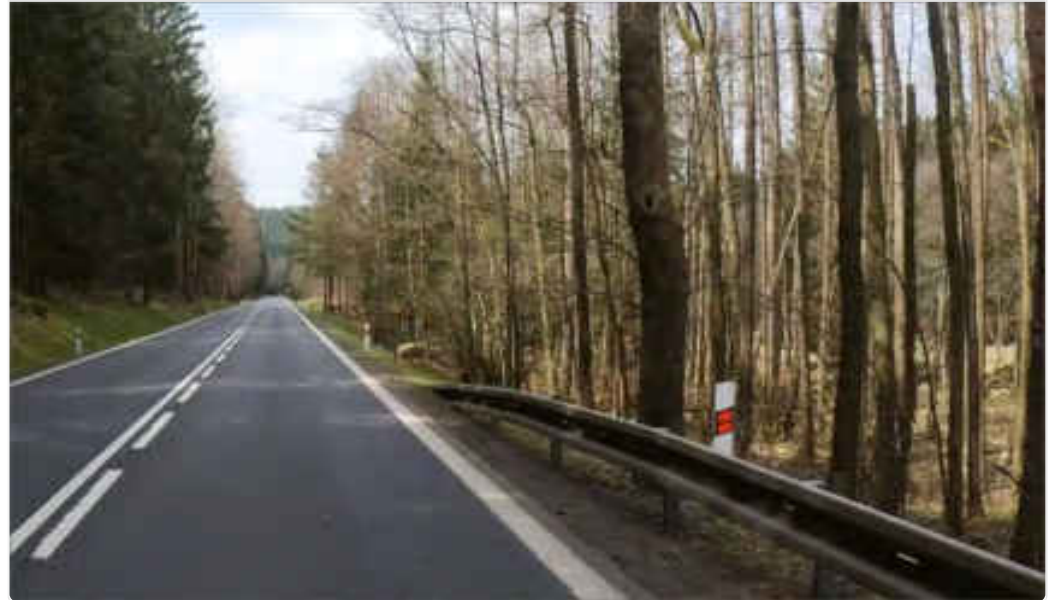
Bezpečnostní deficit Zádržné zařízení
Kategorie 1× - Nedodržení min. vzdálenosti za svodidlem
Závažnost rizika Střední
Poznámka Strom se nachází v pracovní šířce svodidla.

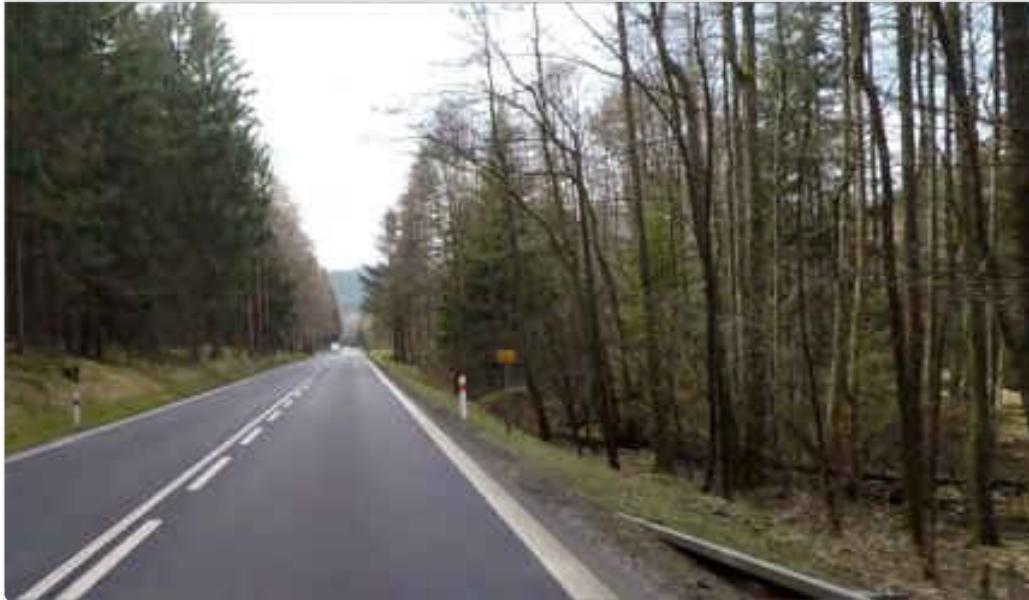
Bezpečnostní deficit Pevná překážka
Kategorie ☞ 95 m - Stromy, vzrostlá zeleň
Závažnost rizika Vysoká
Poznámka Stromy a vzrostlá zeleň se nachází pod niveletou vozovky.

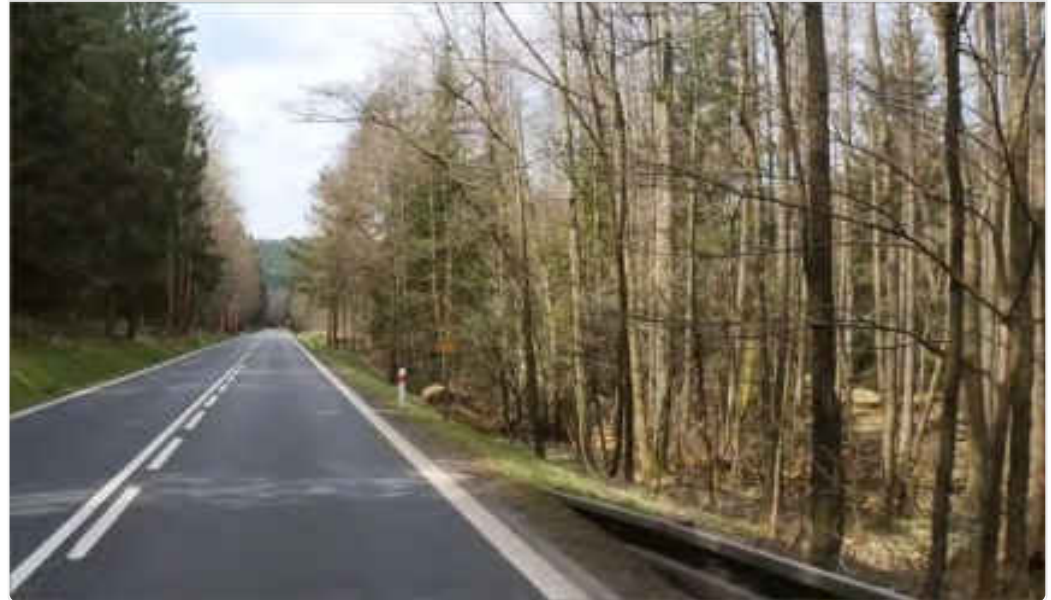
Bezpečnostní deficit Pevná překážka
Kategorie ☞ 95 m - Stromy, vzrostlá zeleň
Závažnost rizika Vysoká
Poznámka Stromy a vzrostlá zeleň se nachází pod niveletou vozovky.

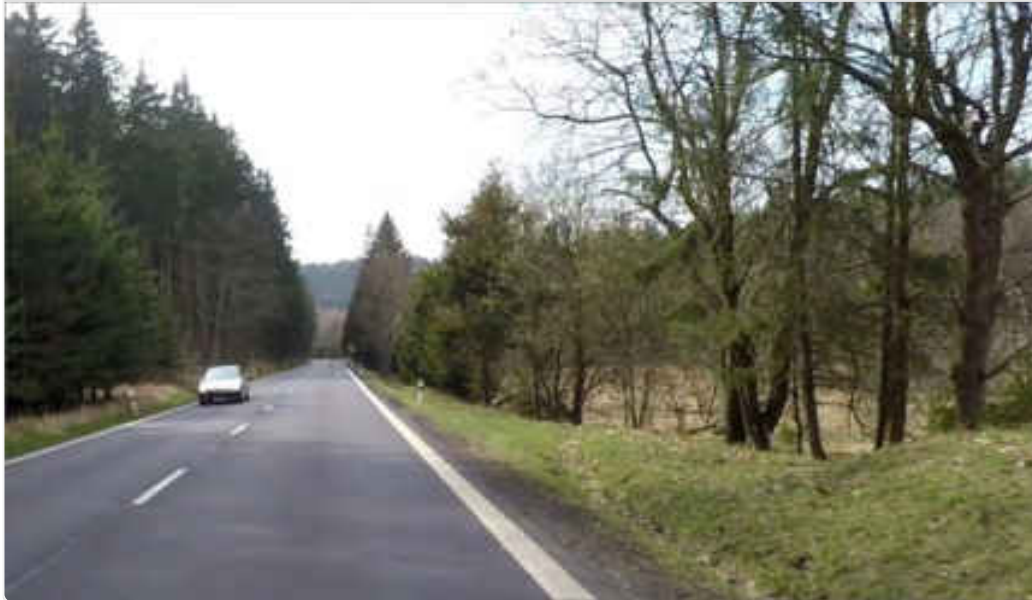
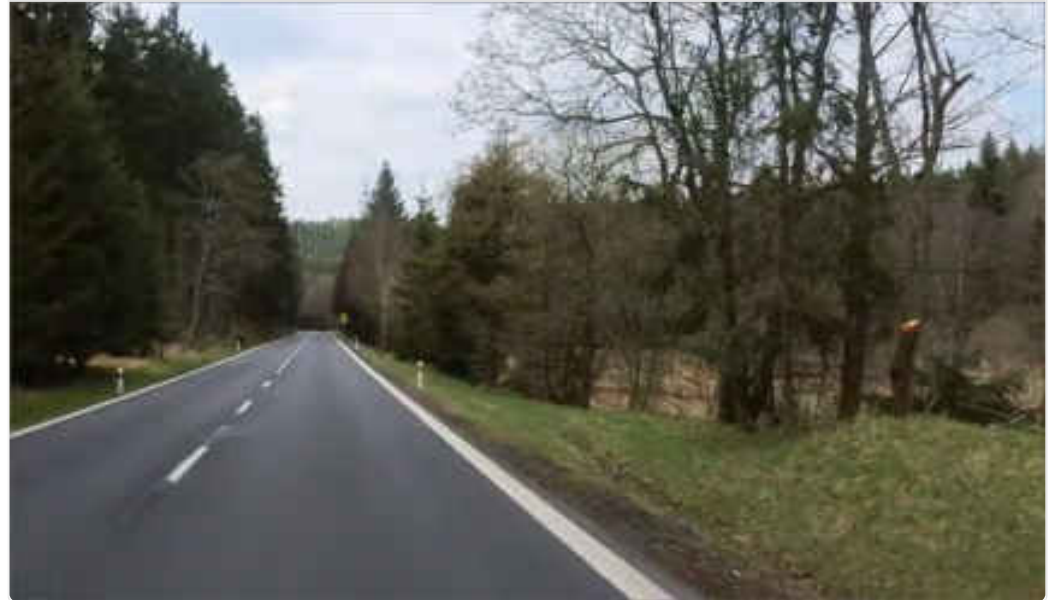
Bezpečnostní deficit Pevná překážka
Kategorie ↗ 185 m - Stromy, vzrostlá zeleň
Závažnost rizika **Vysoká**
Poznámka Stromy, vzrostlá zeleň se nachází pod úrovní nivelety PK.

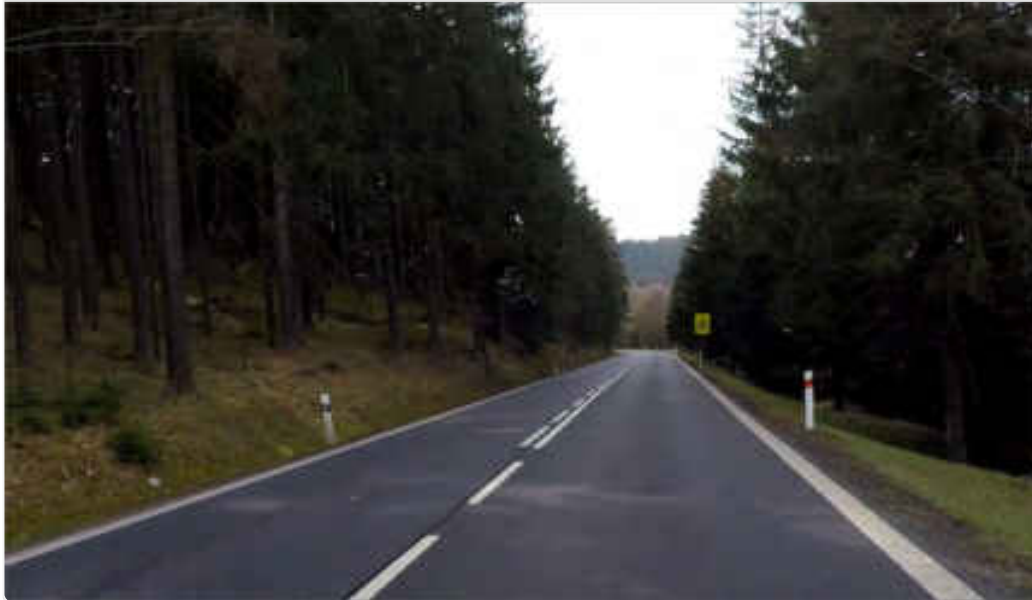
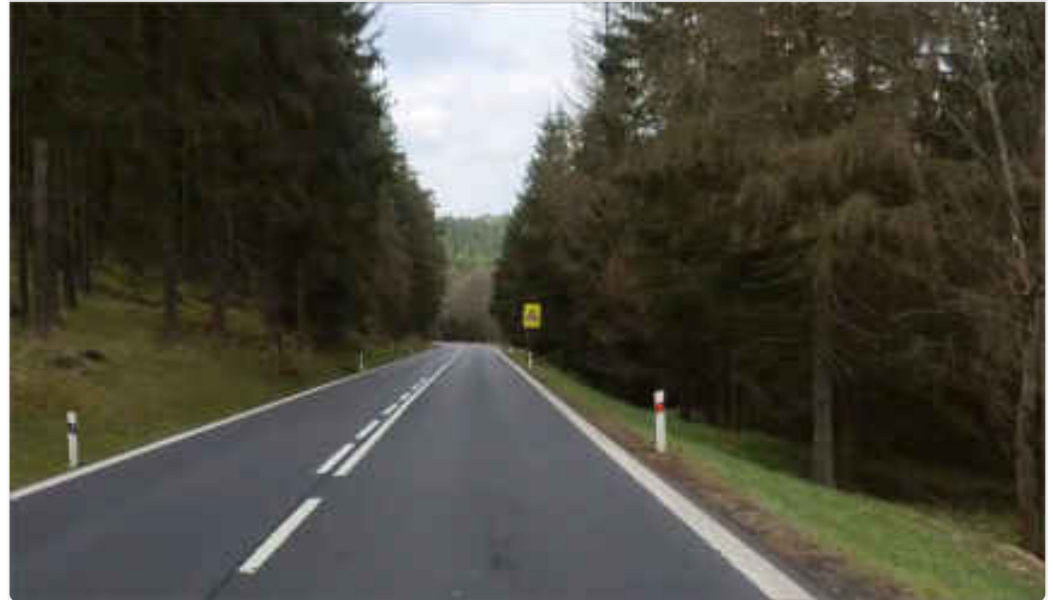
Bezpečnostní deficit Mezikřižovatkový úsek
Kategorie 1× - Absence SDZ a VDZ
Závažnost rizika Nizká
Poznámka Absence SDZ B 21a a VDZ V 9b.

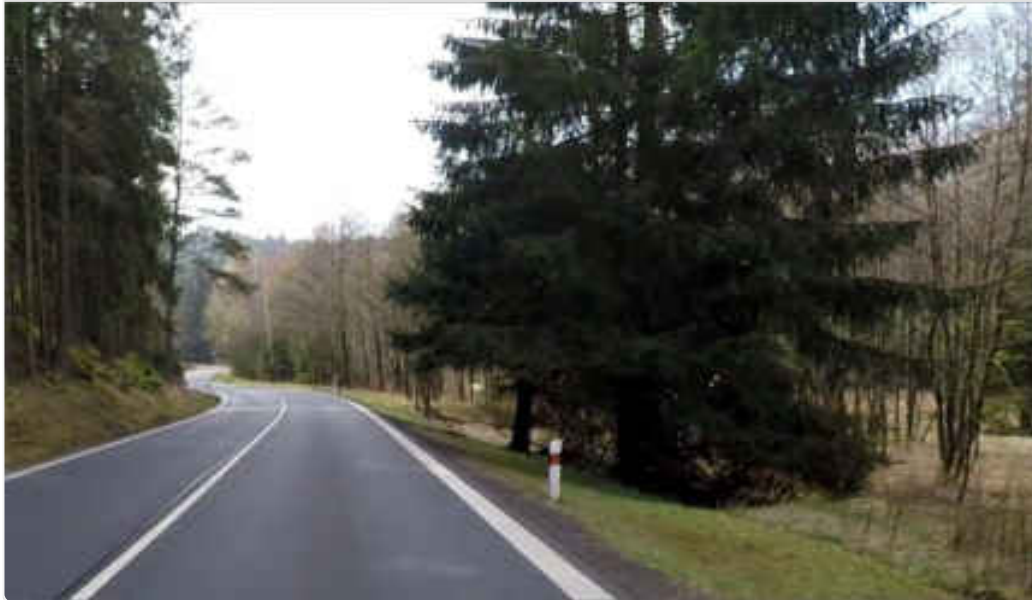
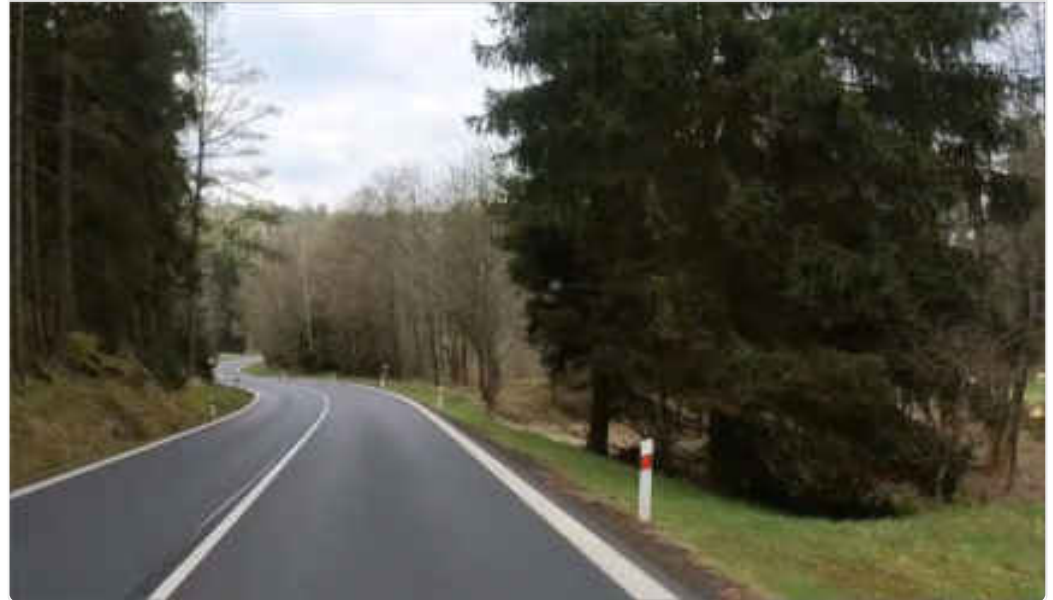
Bezpečnostní deficit Pevná překážka
Kategorie ☞ 270 m - Stromy, vzrostlá zeleň
Závažnost rizika **Vysoká**
Poznámka -

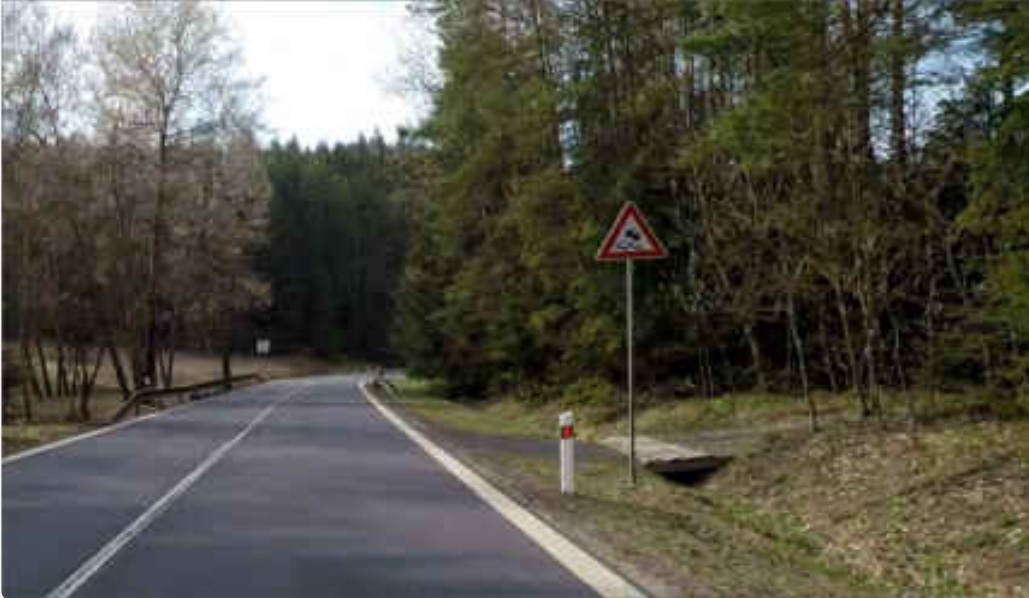
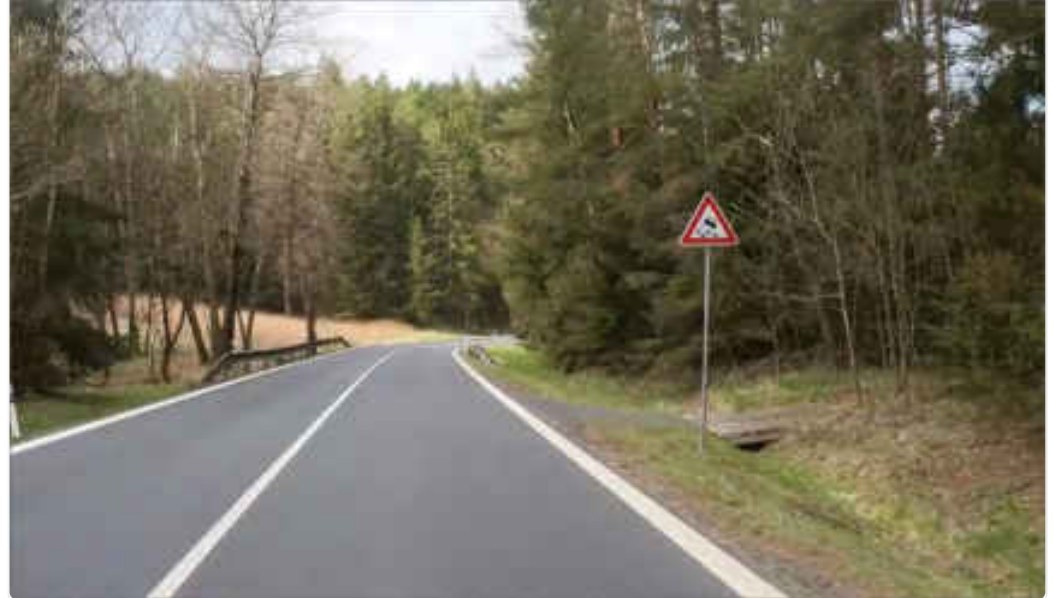
Bezpečnostní deficit Pevná překážka
Kategorie 2× - Tuhé čelo trubního propustku pod - sjezdem / samostatným sjezdem
Závažnost rizika Nizká
Poznámka -
