PŘÍLOHA 2.2

**Vyhodnocení identifikovaných dopravně-bezpečnostních deficitů
v rámci první a druhé revizní BI PK z roku 2019 a 2022**

I/20

km 0,000 – 39,586

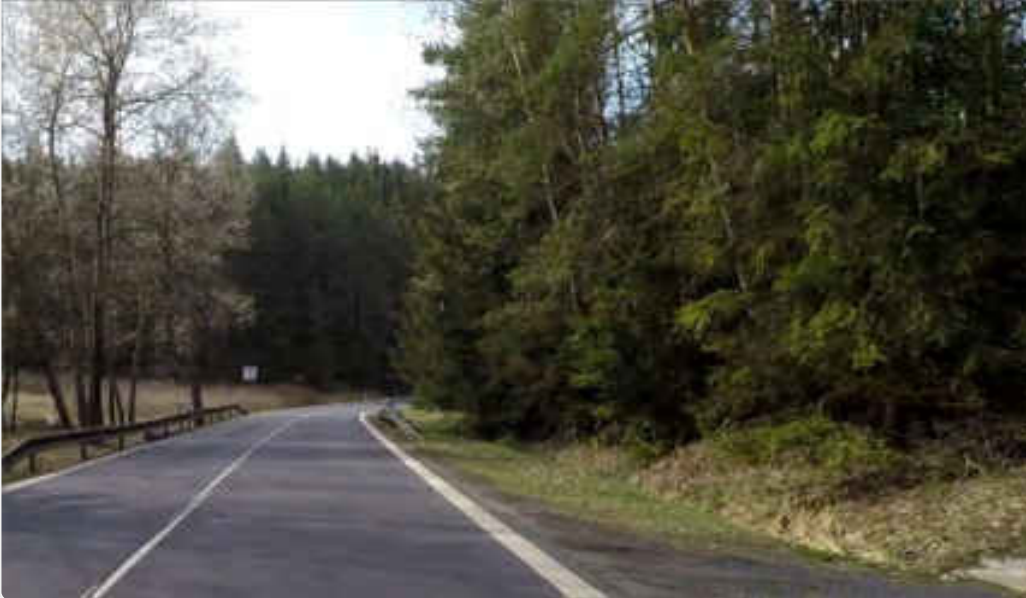
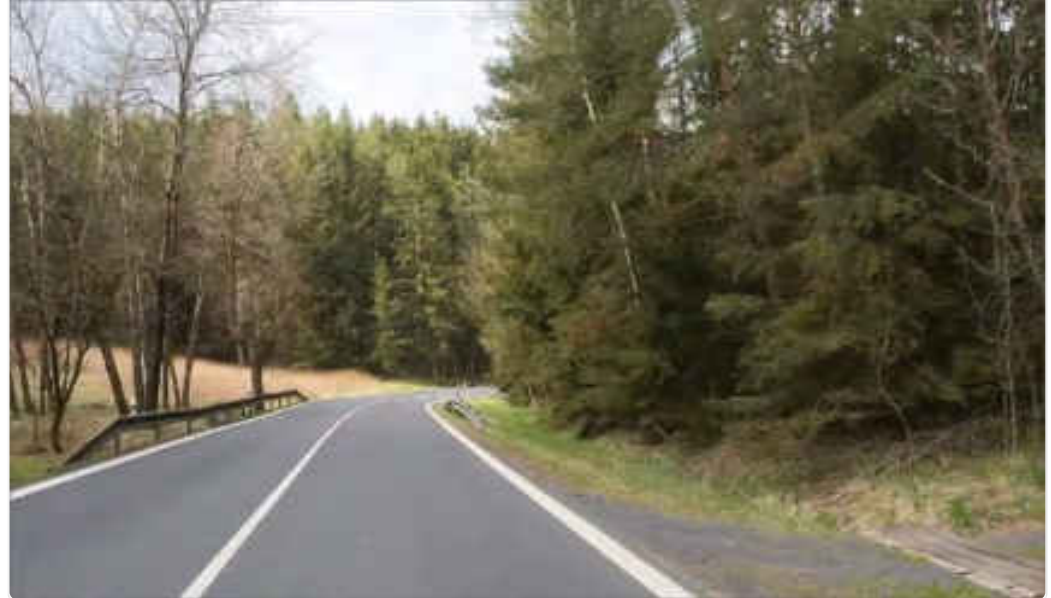
Bezpečnostní deficit Pevná překážka
Kategorie ☞ 65 m - Stromy, vzrostlá zeleň
Závažnost rizika Střední
Poznámka -

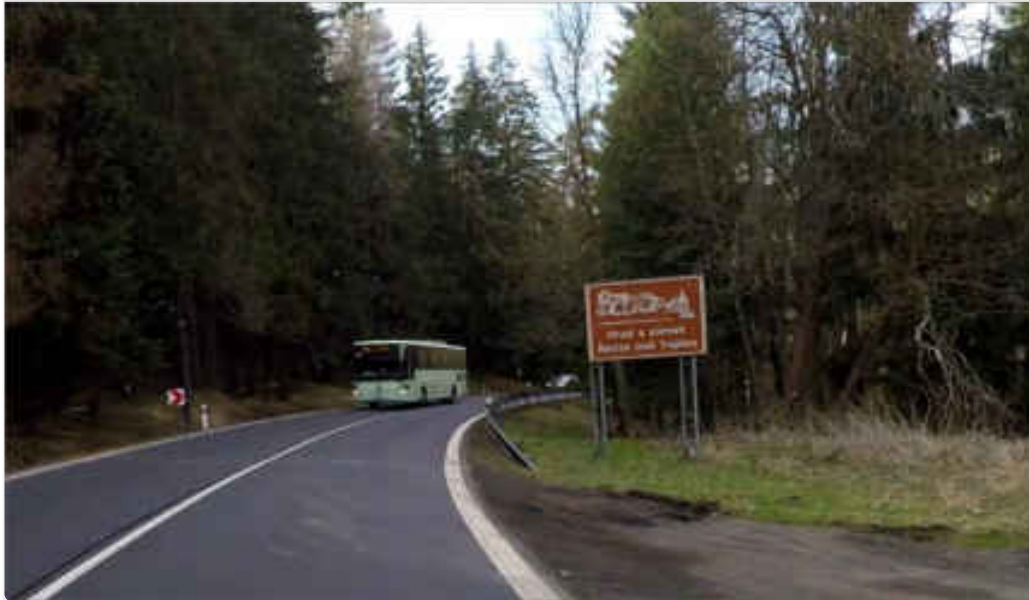
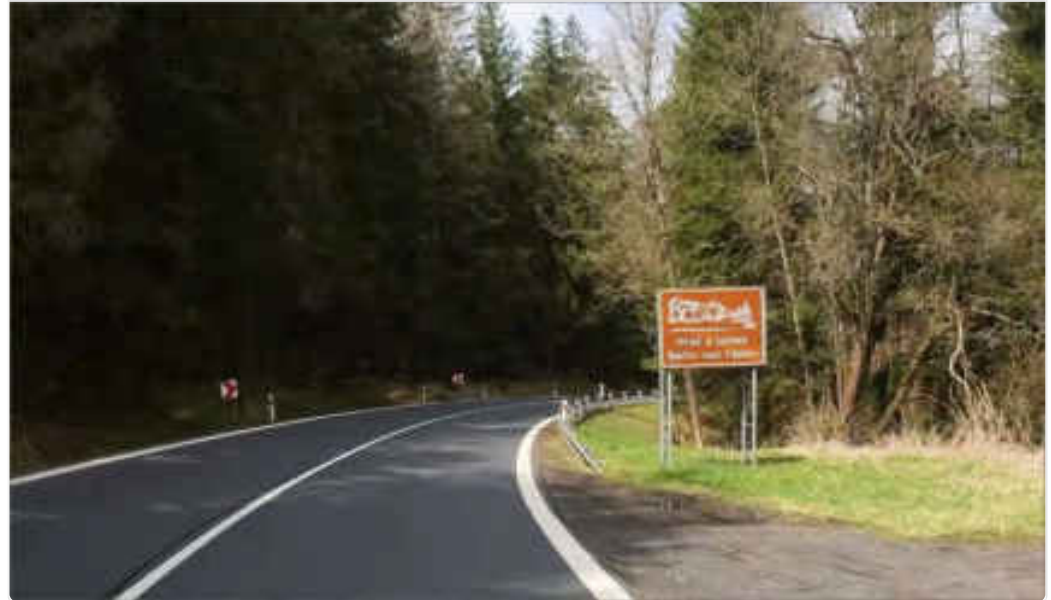
Bezpečnostní deficit Pevná překážka
Kategorie 1× - Stromy, vzrostlá zeleň
Závažnost rizika Střední
Poznámka -

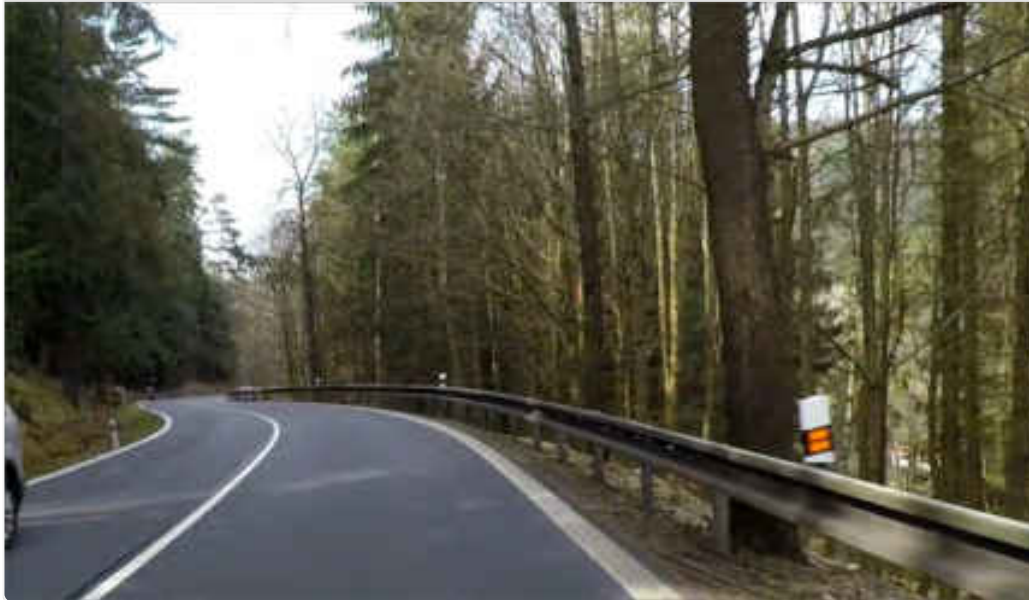
Bezpečnostní deficit Zádržné zařízení
Kategorie ☒ 2× - Nedodržení min. vzdálenosti za svodidlem
Závažnost rizika Střední
Poznámka Stromy se nachází v pracovní šířce svodidla.

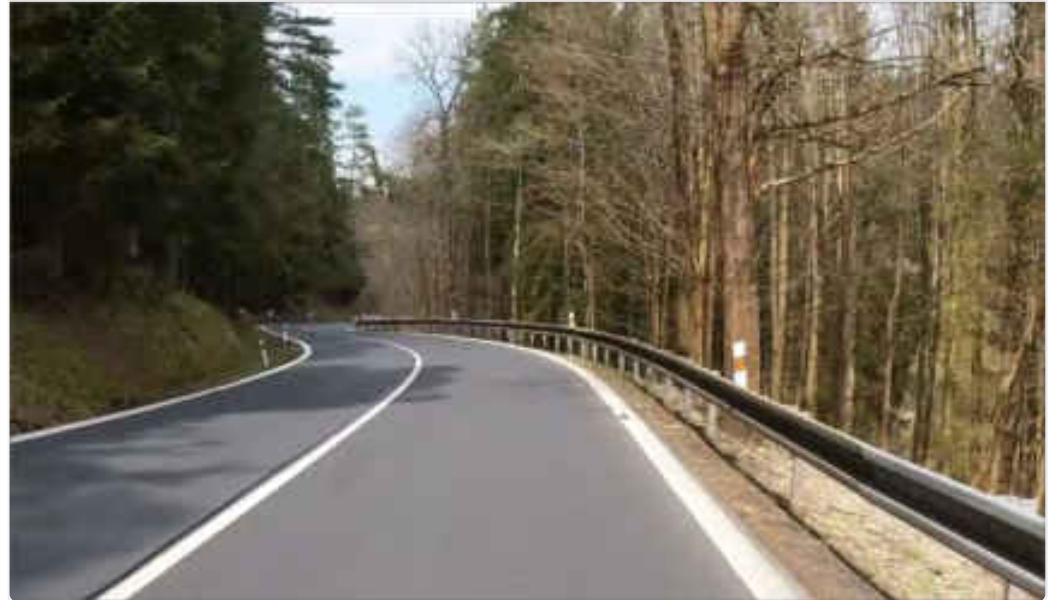
Bezpečnostní deficit Zádržné zařízení
Kategorie ☒ 2× - Nedodržení min. vzdálenosti za svodidlem
Závažnost rizika Střední
Poznámka Stromy se nachází v pracovní šířce svodidla.

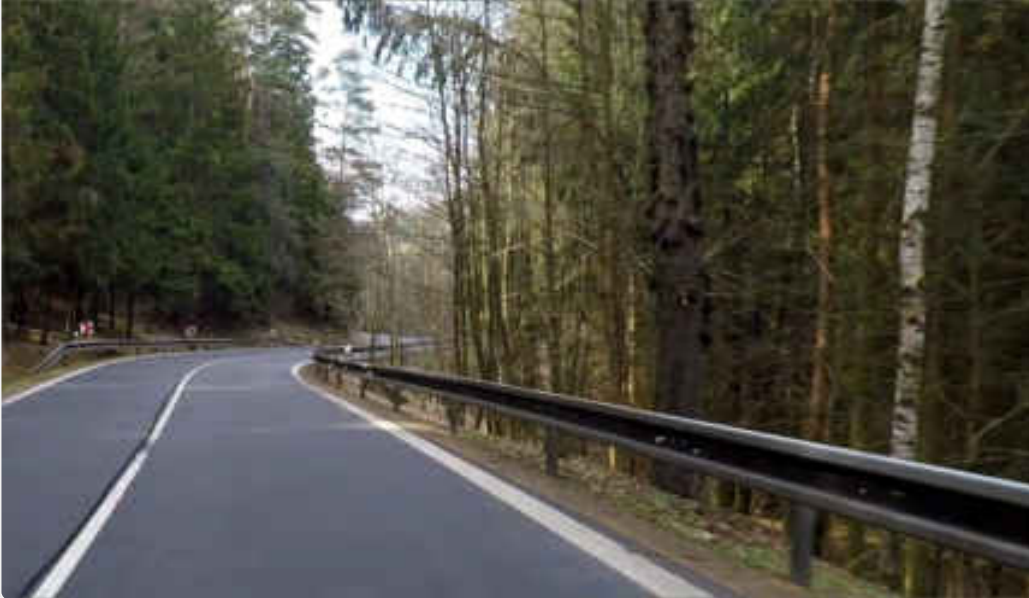
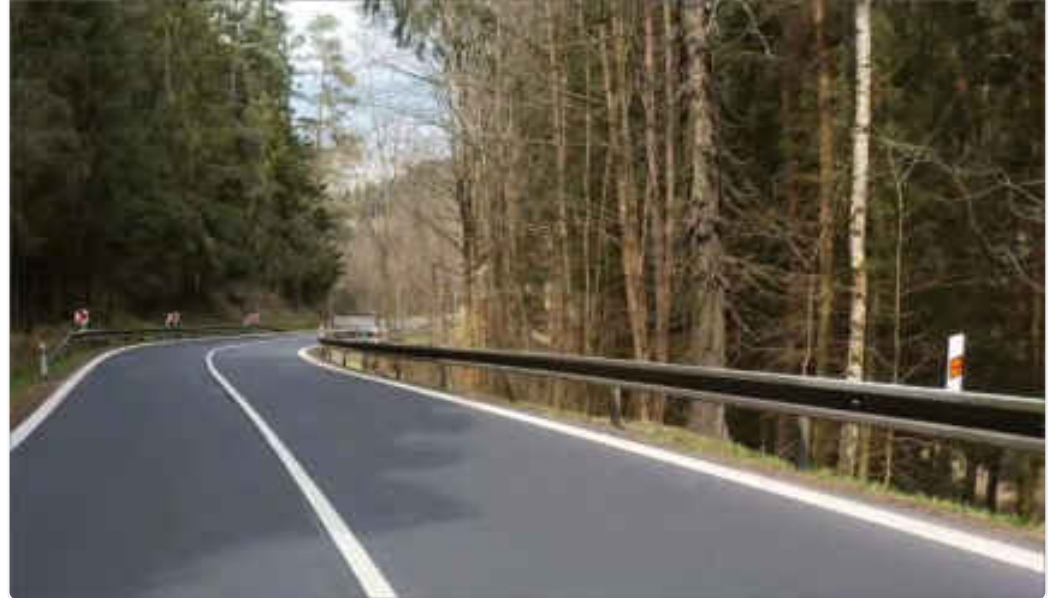
Bezpečnostní deficit Zádržné zařízení
Kategorie 1× - Nedodržení min. vzdálenosti za svodidlem
Závažnost rizika Nizká
Poznámka Strom se nachází v pracovní šířce svodidla.

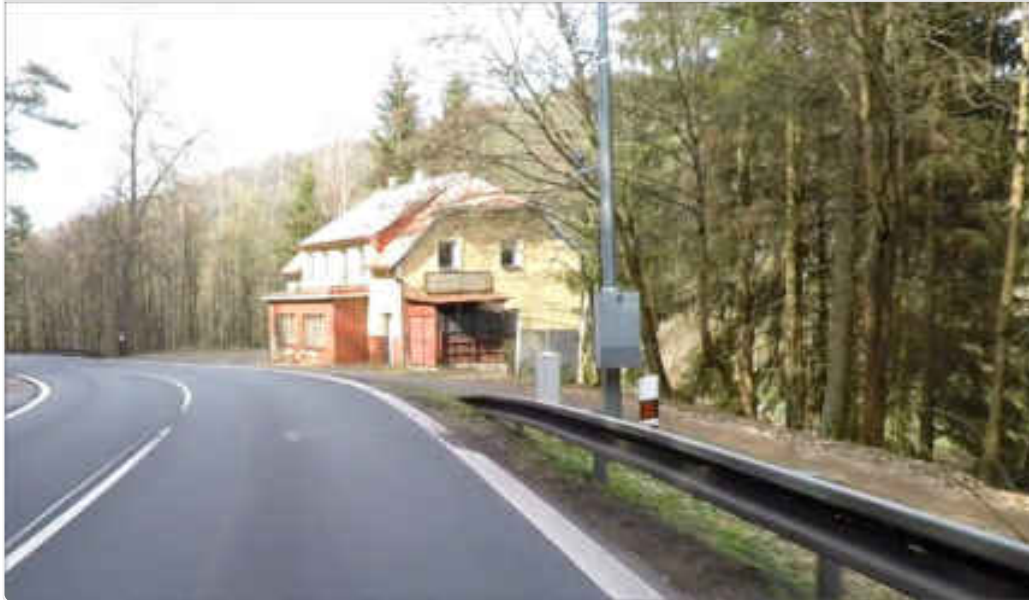
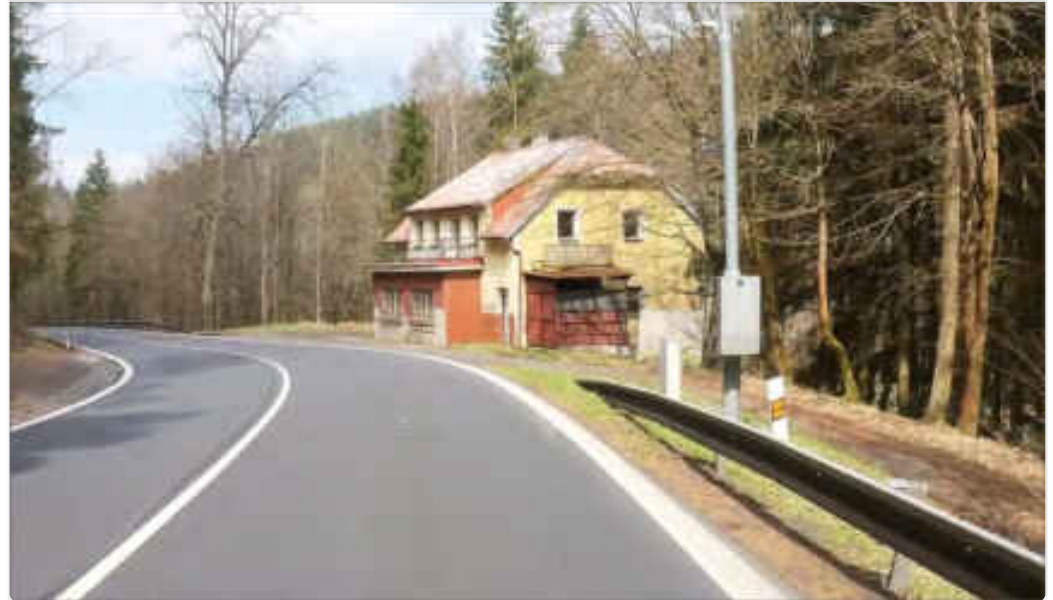
Bezpečnostní deficit Zádržné zařízení
Kategorie 1× - Krátké svodidlo před - pevnou překážkou
Závažnost rizika Střední
Poznámka Krátké svodidlo před sloupem rizikové pro vozidla jedoucí v protisměru.

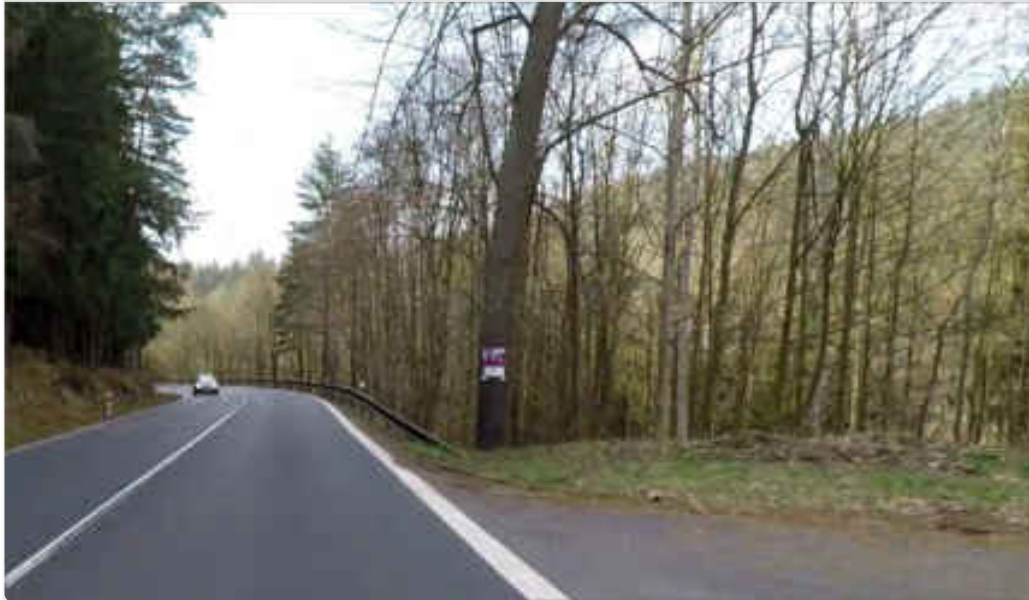
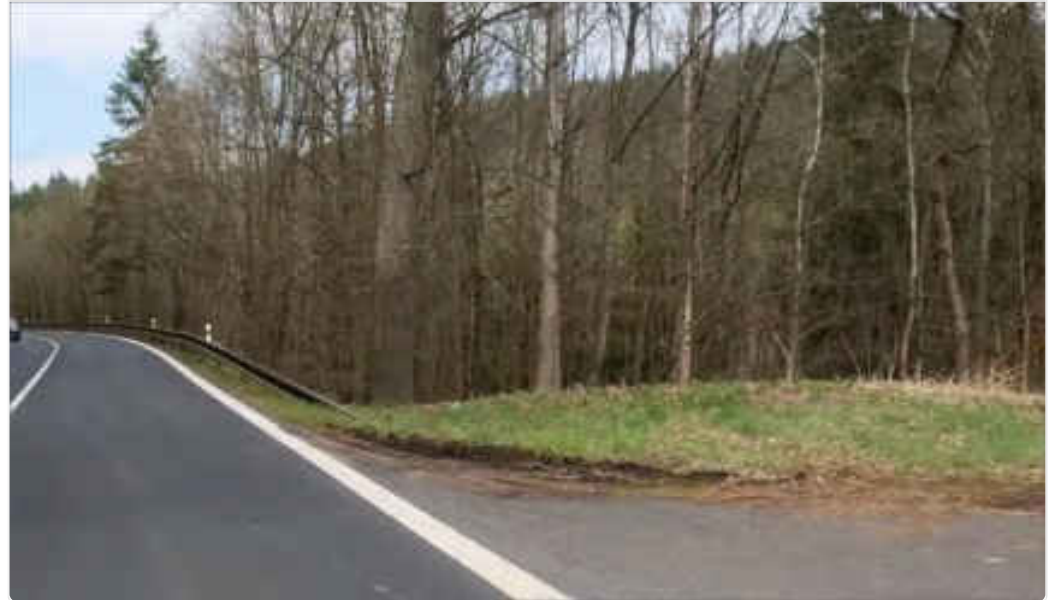
Bezpečnostní deficit Pevná překážka
Kategorie 1× - Stromy, vzrostlá zeleň
Závažnost rizika **Vysoká**
Poznámka -

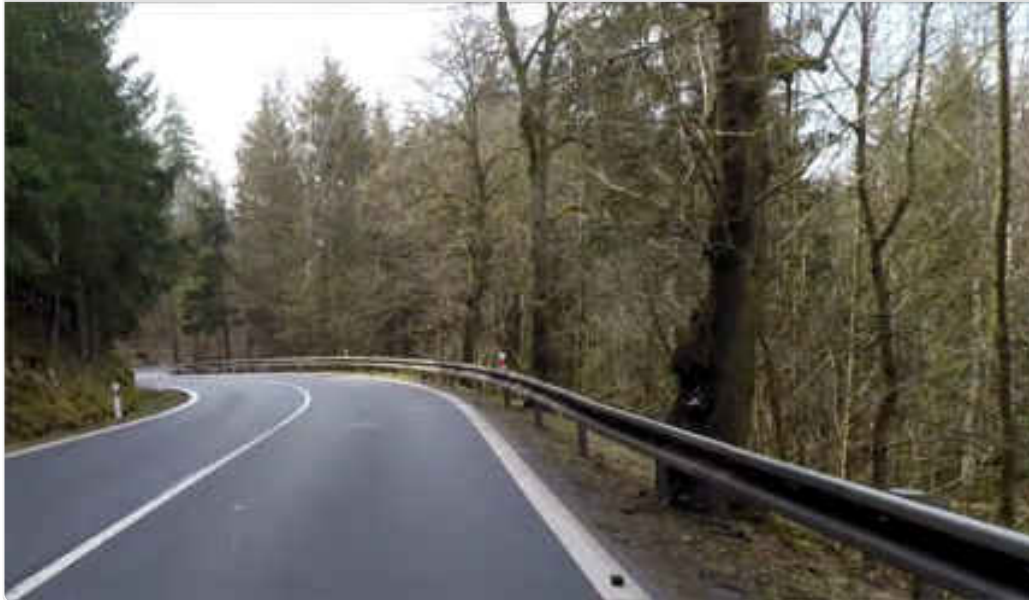
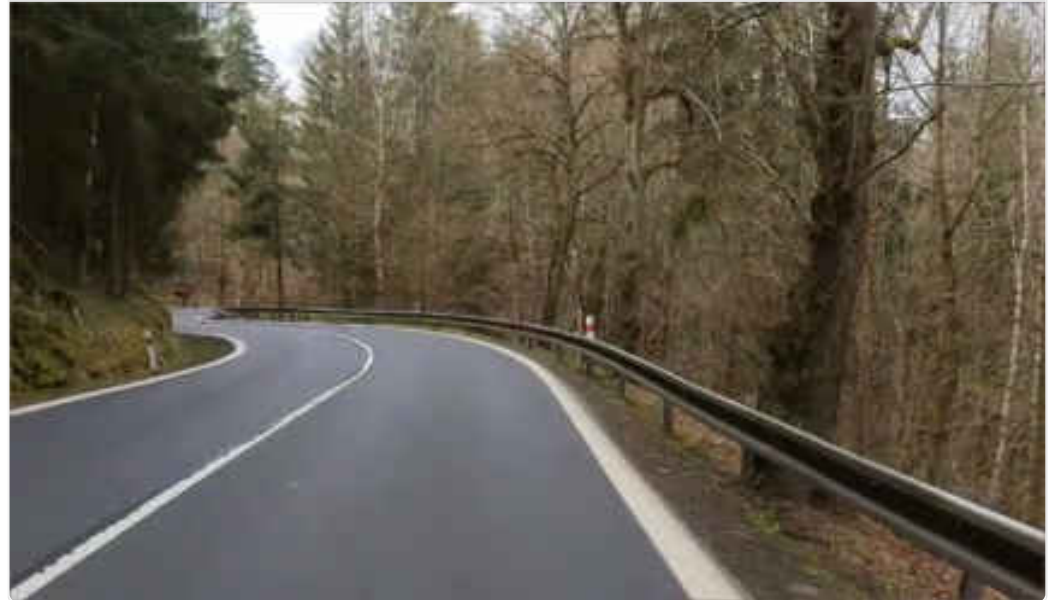
Bezpečnostní deficit Zádržné zařízení
Kategorie ☞ 25 m - Nedodržení min. vzdálenosti za svodidlem
Závažnost rizika **Vysoká**
Poznámka Stromy se nachází v pracovní šířce svodidla.

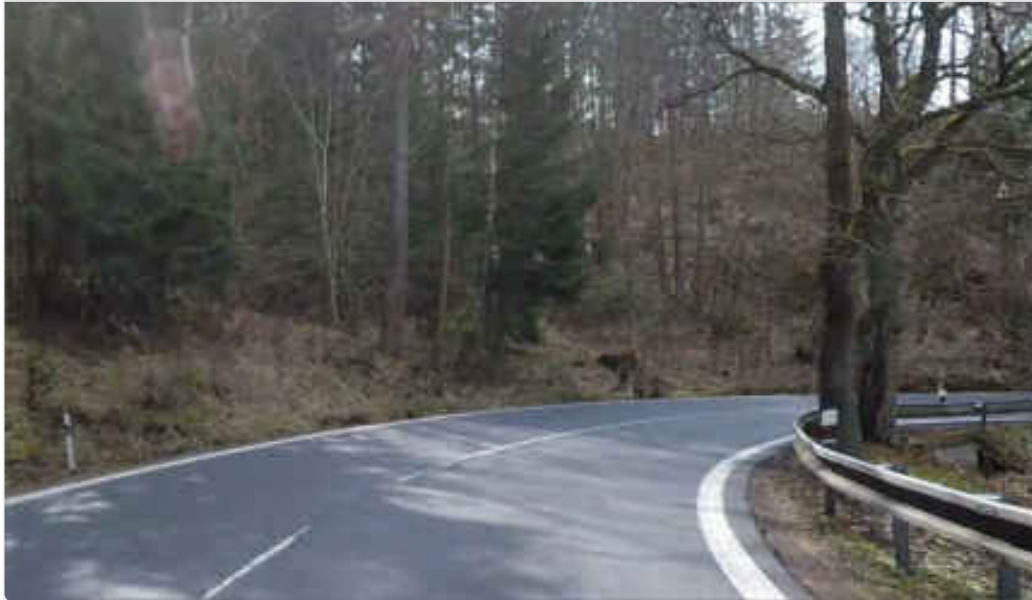
Bezpečnostní deficit Zádržné zařízení
Kategorie ☒ 2× - Nedodržení min. vzdálenosti za svodidlem
Závažnost rizika Střední
Poznámka Stromy se nachází v pracovní šířce svodidla.

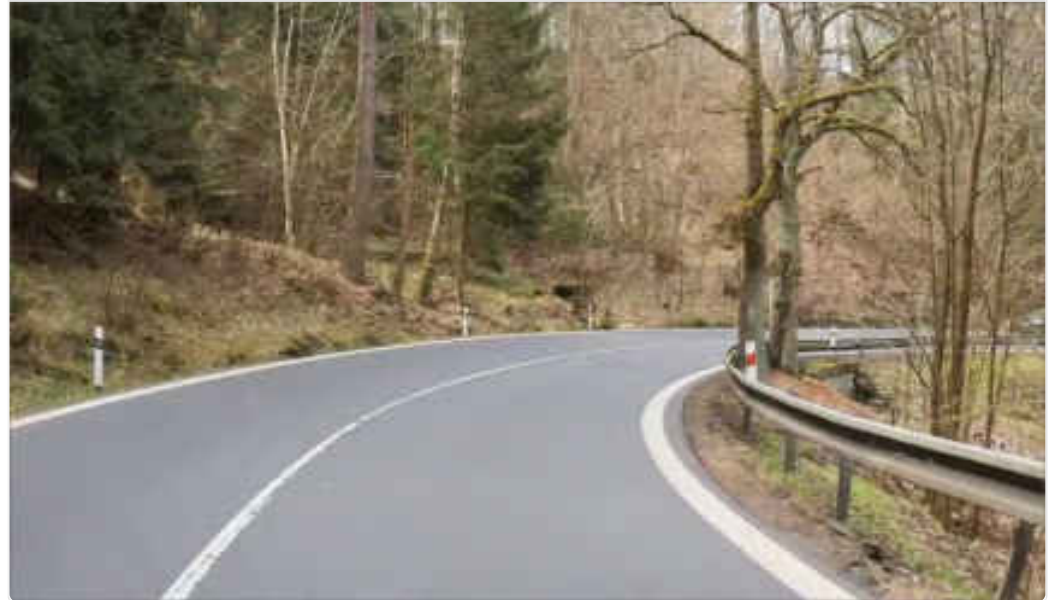
Bezpečnostní deficit Zádržné zařízení
Kategorie ☒ 2× - Nedodržení min. vzdálenosti za svodidlem
Závažnost rizika Střední
Poznámka Stromy se nachází v pracovní šířce svodidla.

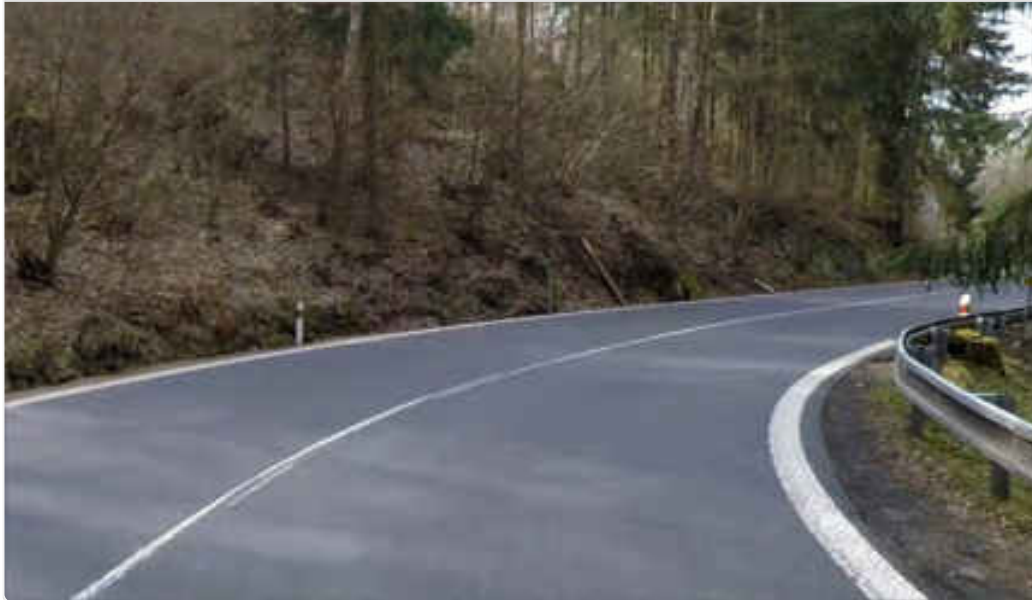
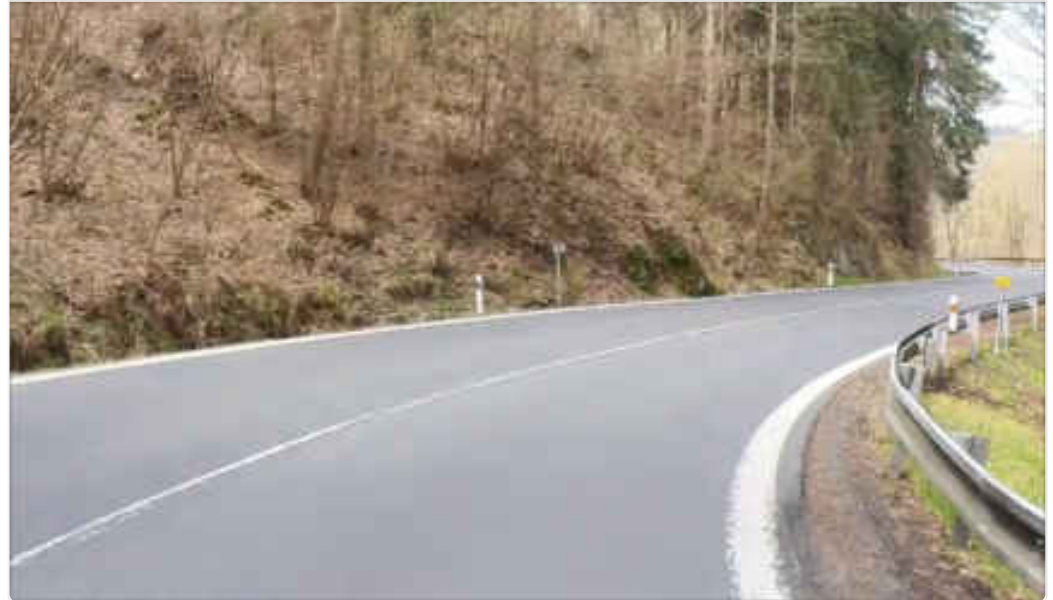
Bezpečnostní deficit Zádržné zařízení
Kategorie 1* - Nedodržení min. vzdálenosti za svodidlem
Závažnost rizika Nizká
Poznámka Neadekvátně seříznutý pařez se nachází v pracovní šířce svodidla.

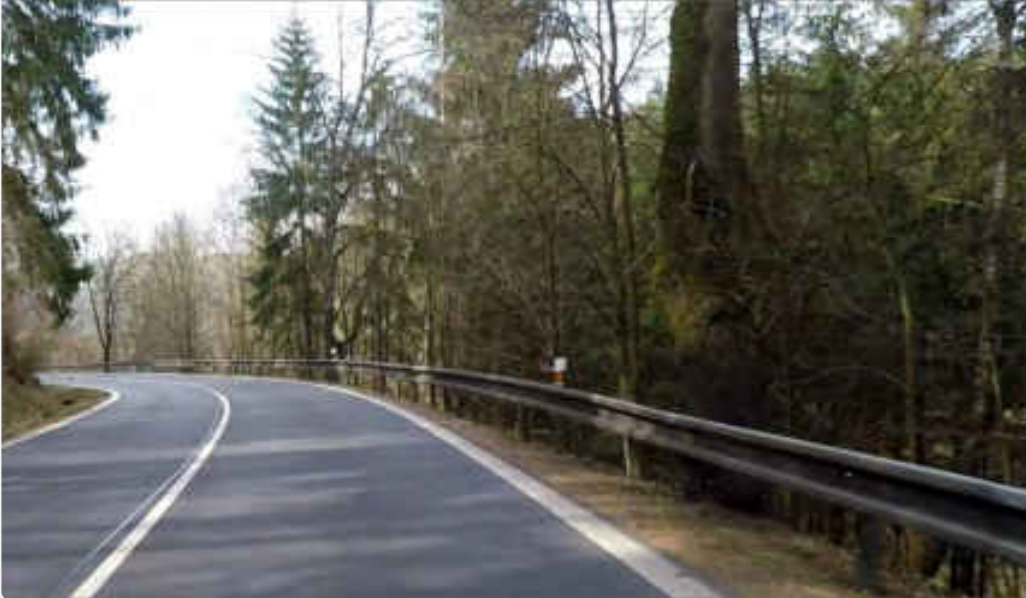
Bezpečnostní deficit Zádržné zařízení
Kategorie [→] 140 m - Nedodržení min. vzdálenosti za svodidlem
Závažnost rizika Střední
Poznámka Stromy se nachází v pracovní šířce svodidla.

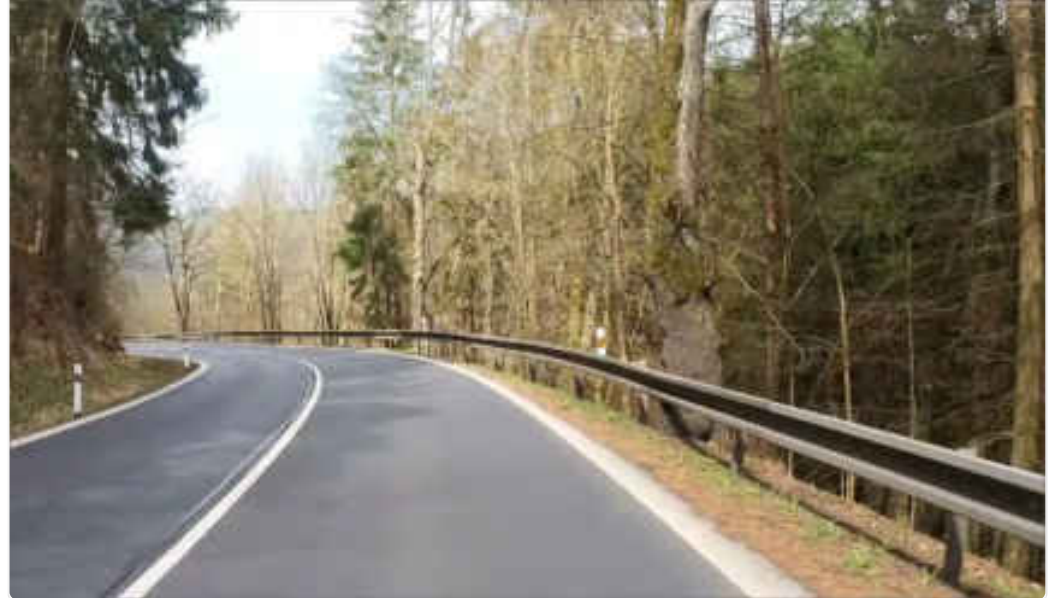
Bezpečnostní deficit Zádržné zařízení
Kategorie [→] 140 m - Nedodržení min. vzdálenosti za svodidlem
Závažnost rizika Střední
Poznámka Stromy se nachází v pracovní šířce svodidla.

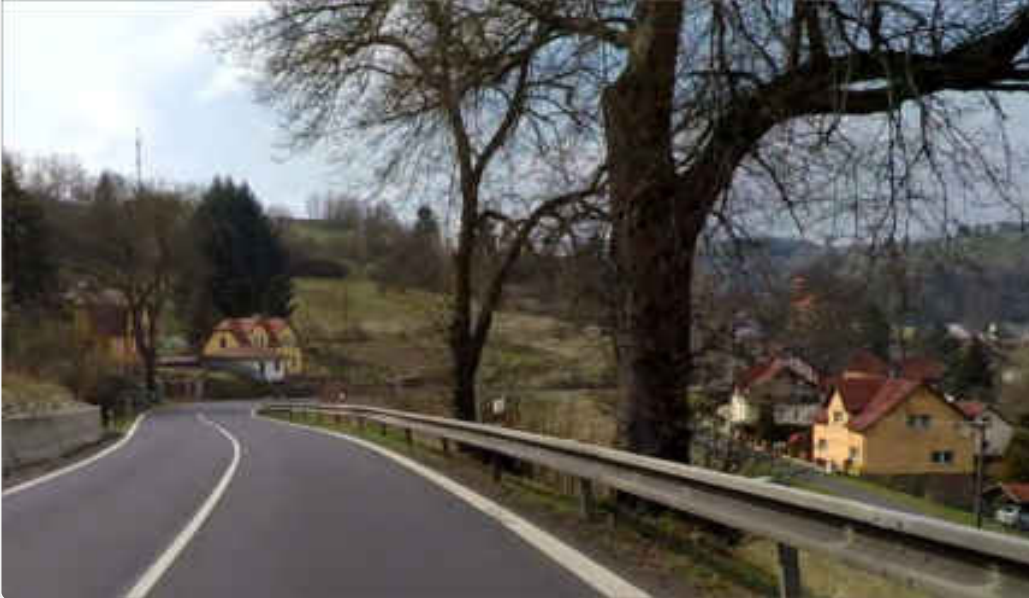
Bezpečnostní deficit Zádržné zařízení
Kategorie 2× - Nedodržení min. vzdálenosti za svodidlem
Závažnost rizika Nizká
Poznámka Stromy se nachází v pracovní šířce svodidla.

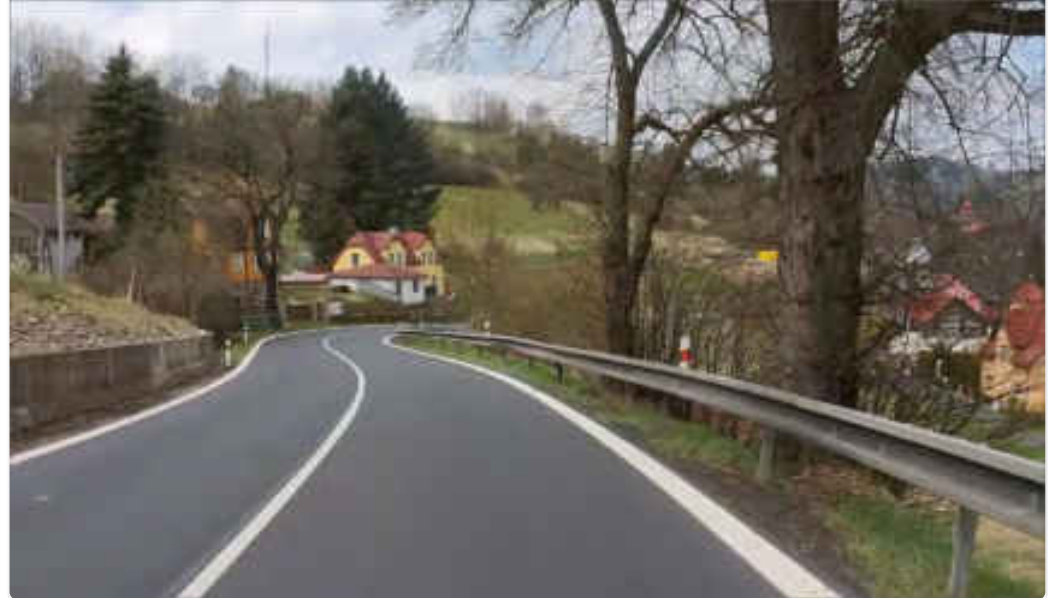
Bezpečnostní deficit Zádržné zařízení
Kategorie 2× - Nedodržení min. vzdálenosti za svodidlem
Závažnost rizika Nizká
Poznámka Stromy se nachází v pracovní šířce svodidla.

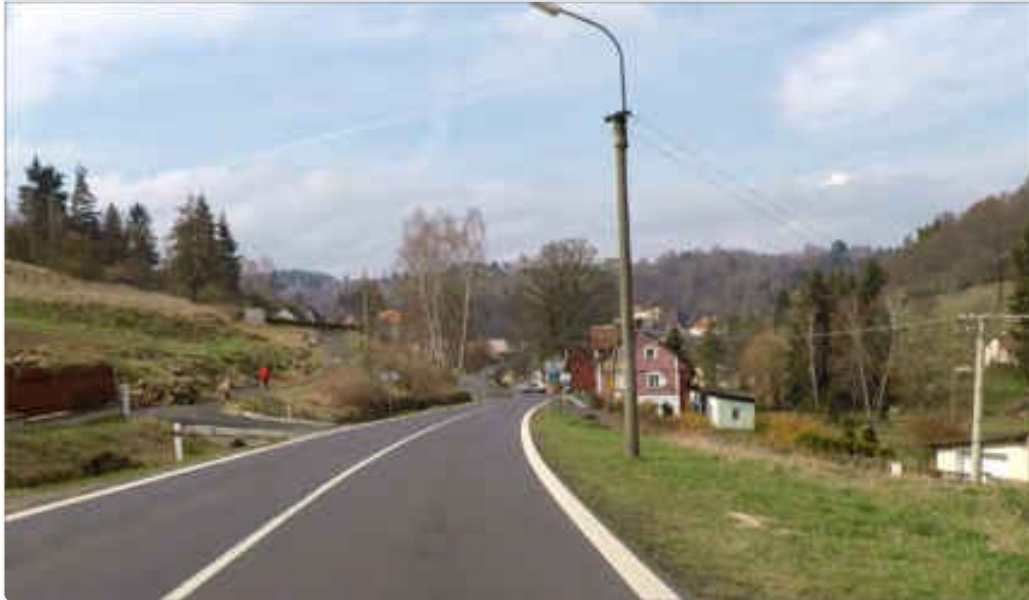
Bezpečnostní deficit Pevná překážka
Kategorie 1x - Sloupy el. vedení, VO apod.
Závažnost rizika Střední
Poznámka -

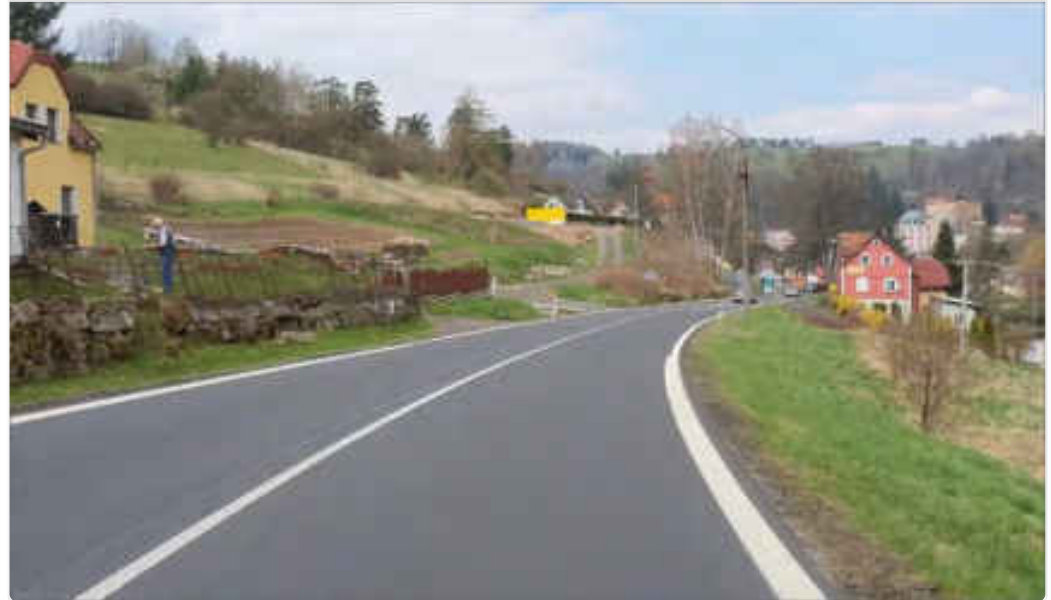
Bezpečnostní deficit Pevná překážka
Kategorie 1x - Sloupy el. vedení, VO apod.
 1x - Vzrostlá zeleň (průměr kmene do 0,1 m)
Závažnost rizika Střední
Poznámka Vzrostlá zeleň nacházející se v blízkosti PK primárně představuje riziko do budoucna.

Návrh opatření Výměna konstrukce za deformovatelnou
Poznámka Alternativní řešení lze spatřovat v ochraně svodidly. Současně odstranění vzrostlé zeleně.
Náročnost realizace Administrativní řešení

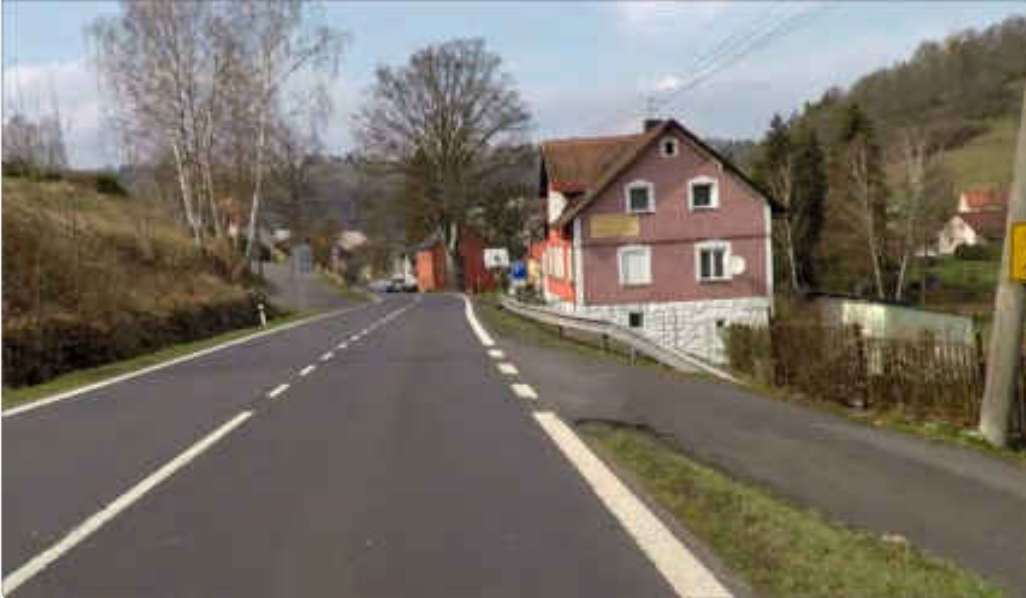
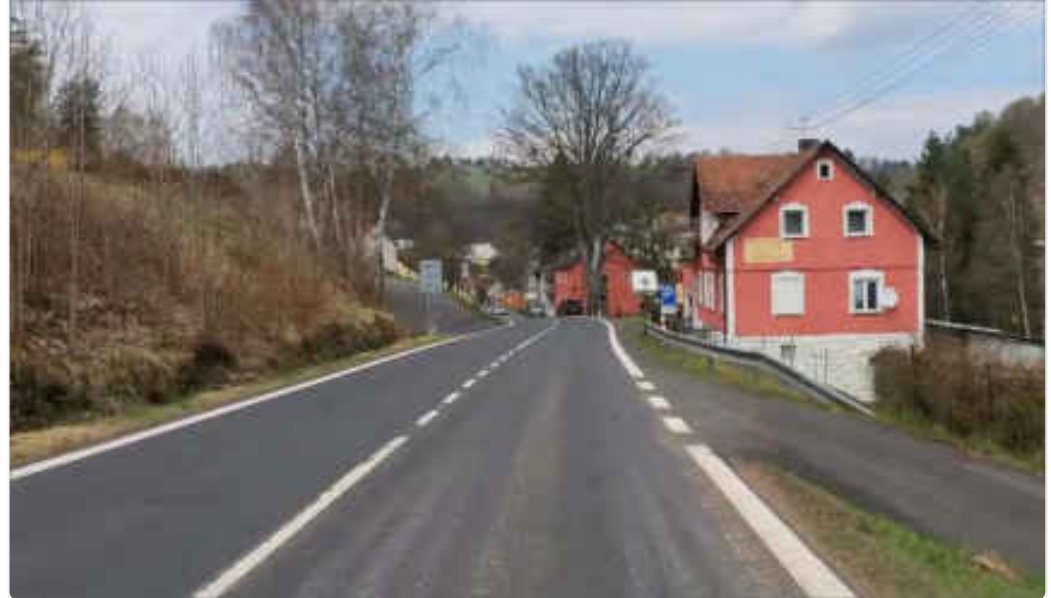
Bezpečnostní deficit Křižovatka
Kategorie ☒ 1× - Neadekvátní úhel křížení (menší než 75° nebo větší než 105°)
Závažnost rizika Nizká
Poznámka -

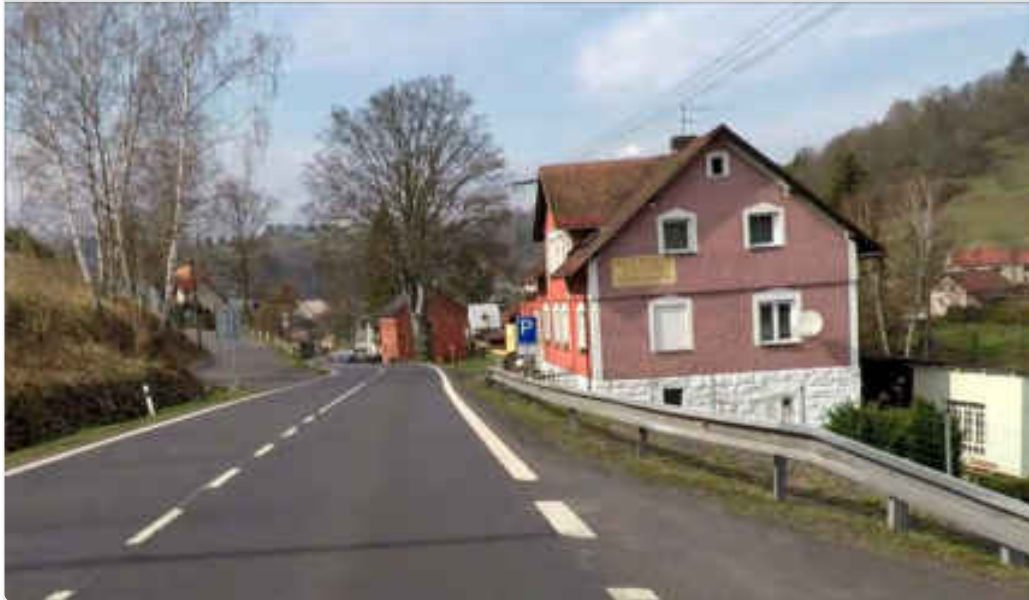
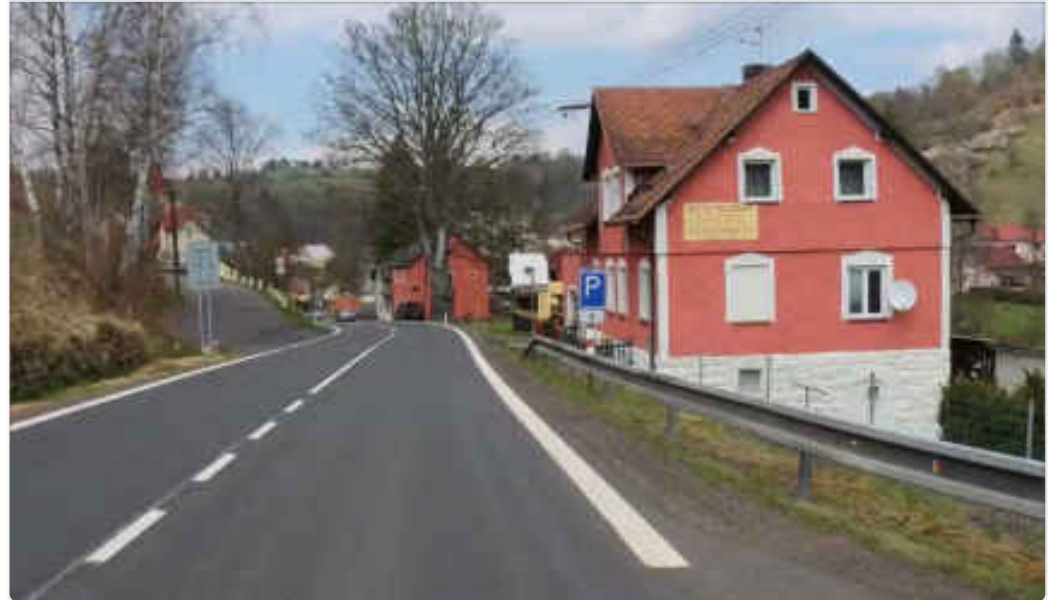
Bezpečnostní deficit Přístupové podmínky pro chodce
Kategorie ↗ 350 m - Absence pěší infrastruktury
Závažnost rizika Střední
Poznámka -

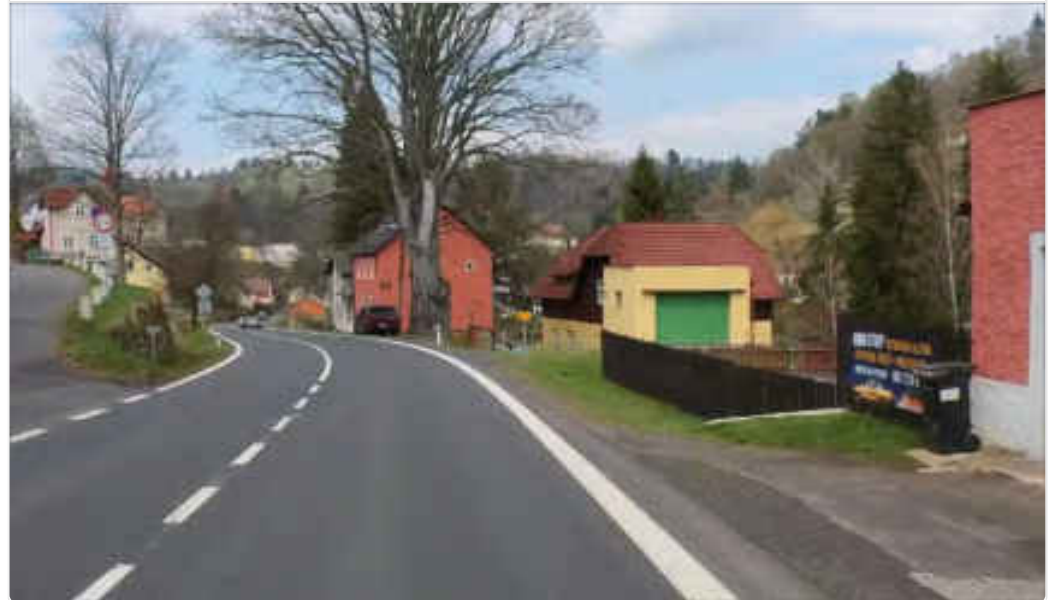
Bezpečnostní deficit Reklamní zařízení
Kategorie 1x - Reklamní zařízení (rušivý efekt na účastníky silničního provozu)
Závažnost rizika **Nízká**
Poznámka -

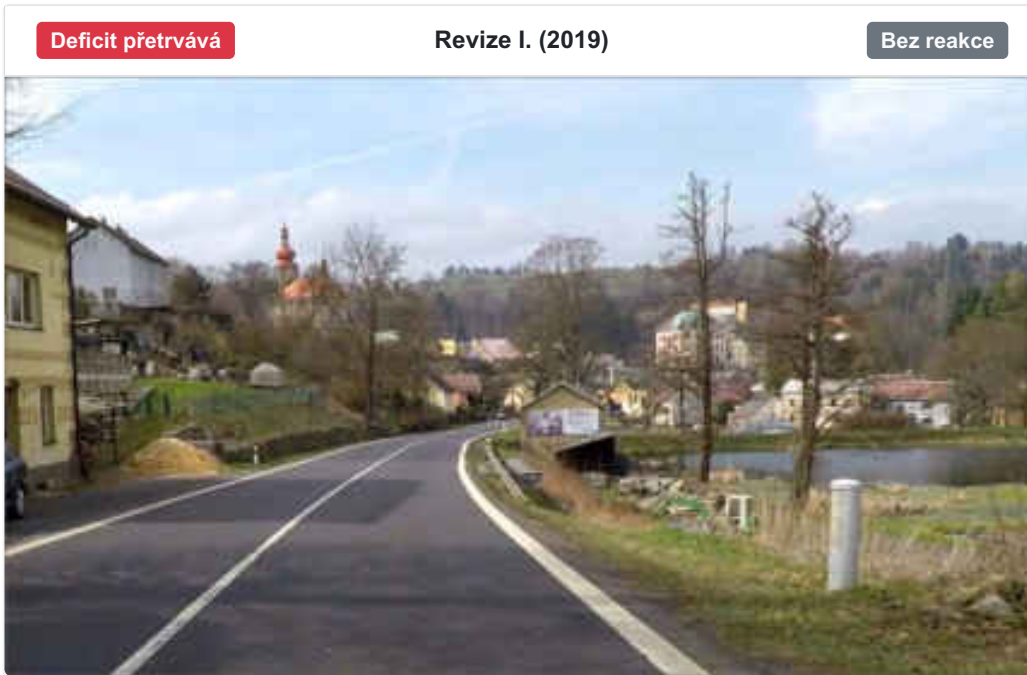
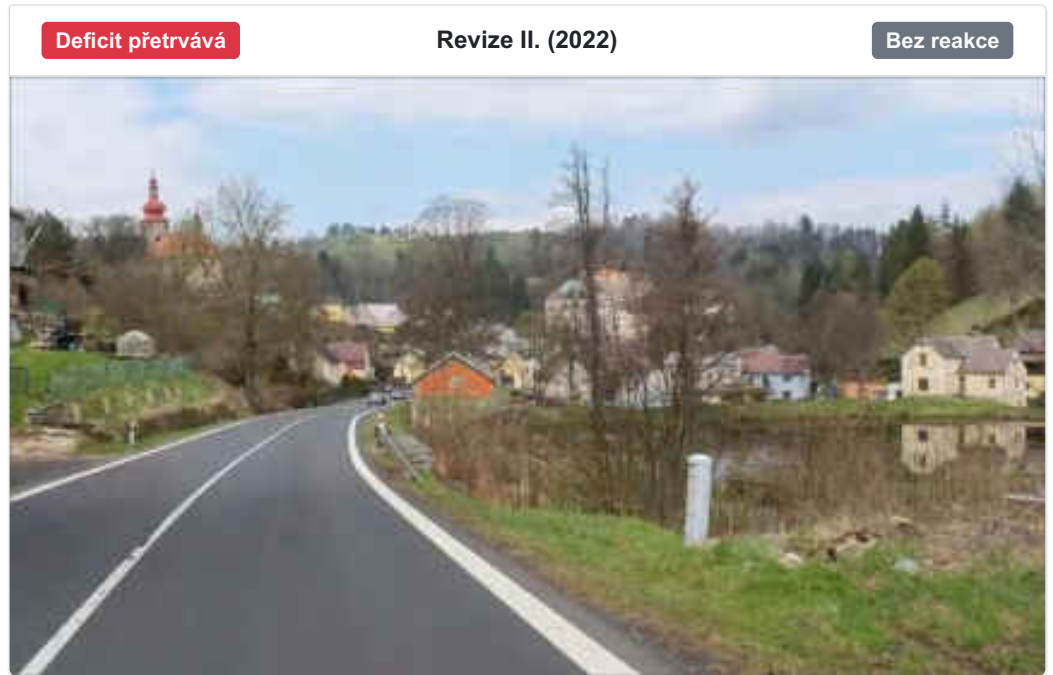
I/20 - Směr proti staničení | km 20,933 | Správa Karlovy Vary | Bečov nad Teplou | 50,082535N, 12,842986E | ID 1338

Bezpečnostní deficit Zadržné zařízení
Kategorie ☞ 60 m - Absence svodidla
Závažnost rizika **Střední**
Poznámka Absence svodidla v úseku, kde je vysoký násep.

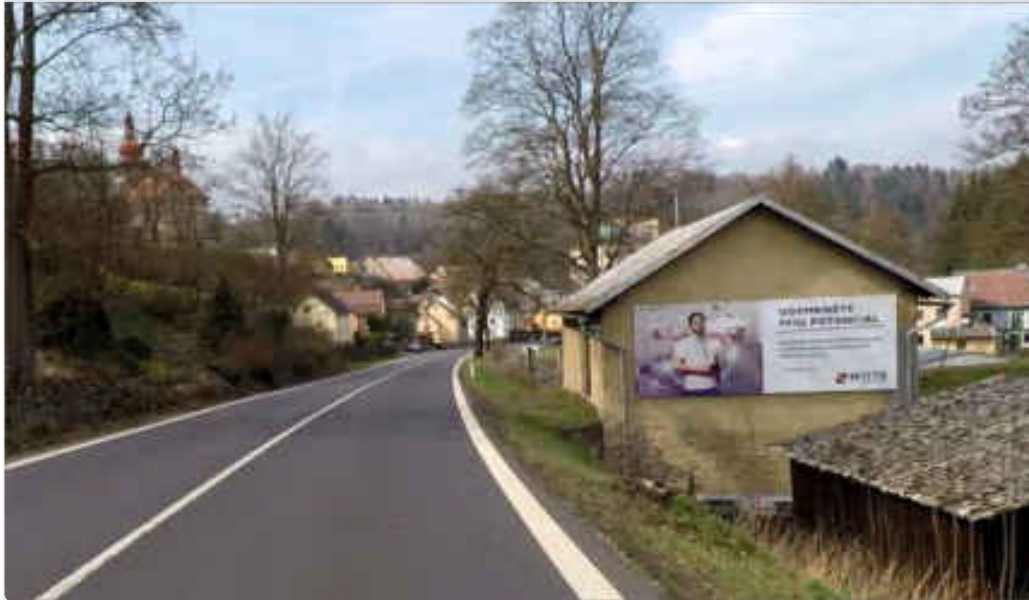
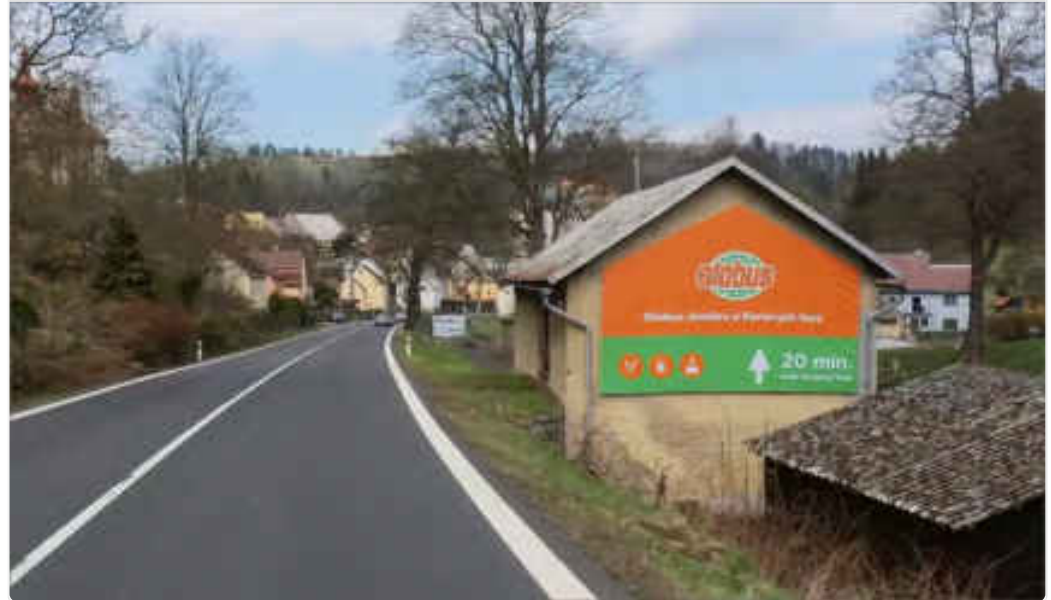
Bezpečnostní deficit Reklamní zařízení
Kategorie 1× - Reklamní zařízení (rušivý efekt na účastníky silničního provozu)
Závažnost rizika Nizká
Poznámka -

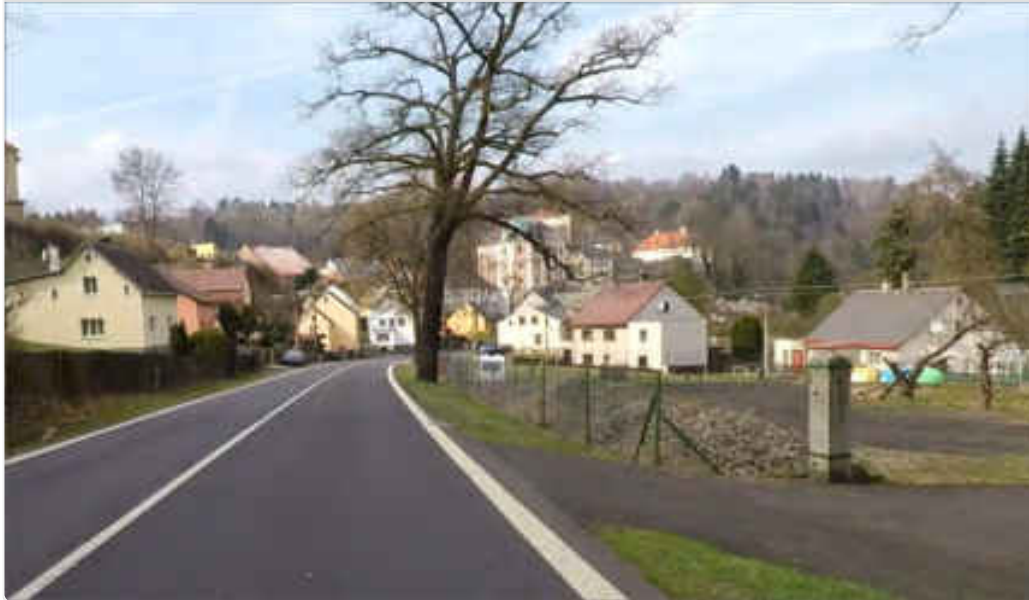
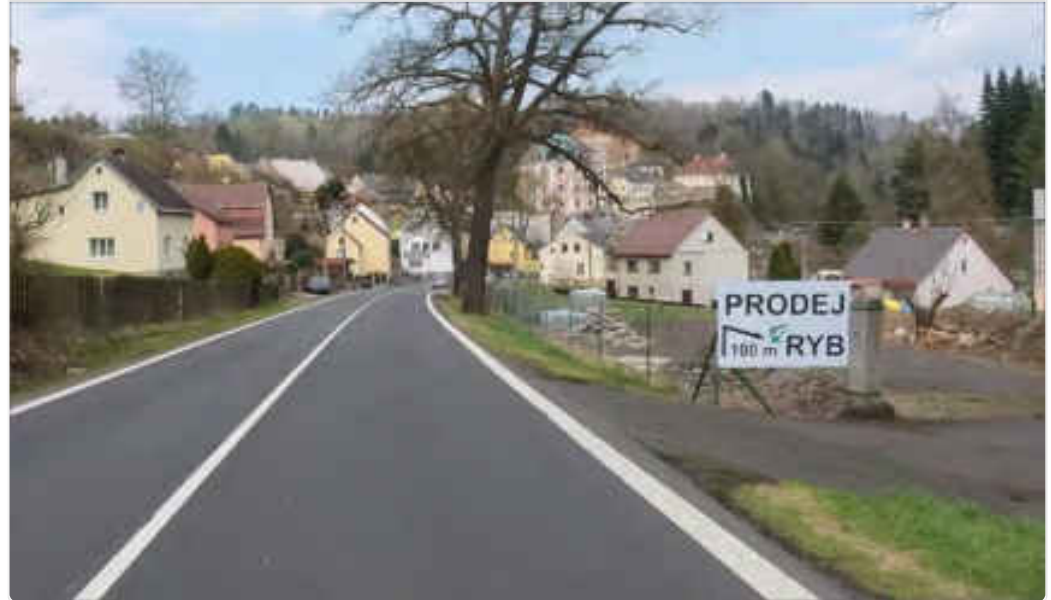
| Bezpečnostní deficit | Reklamní zařízení |
