PŘÍLOHA 2.2

**Vyhodnocení identifikovaných dopravně-bezpečnostních deficitů
v rámci první a druhé revizní BI PK z roku 2019 a 2022**

I/20

km 0,000 – 39,586

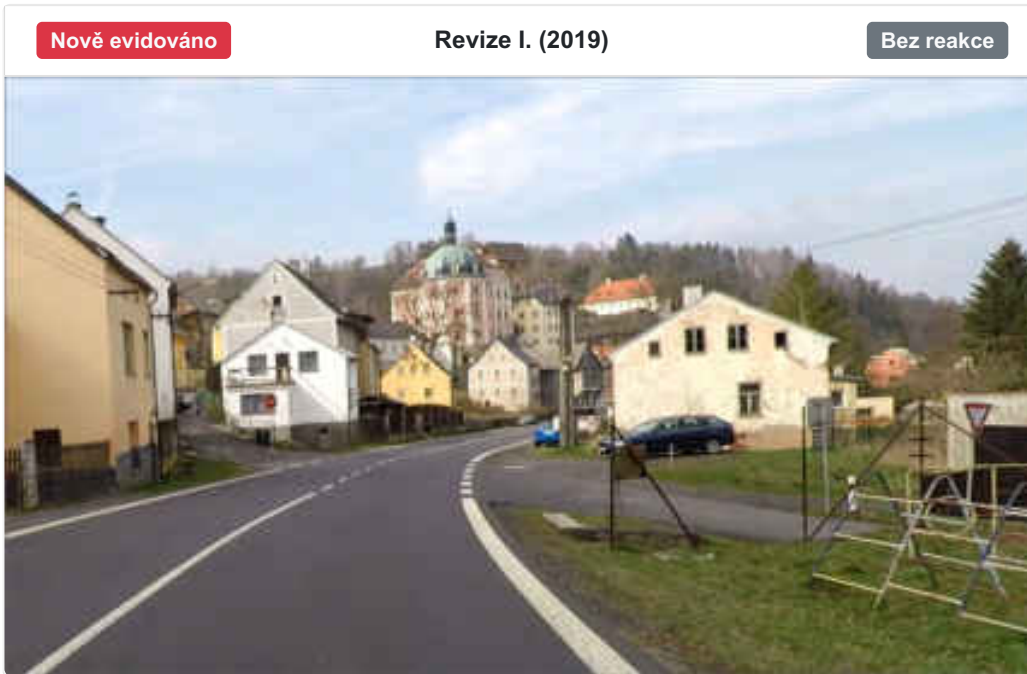
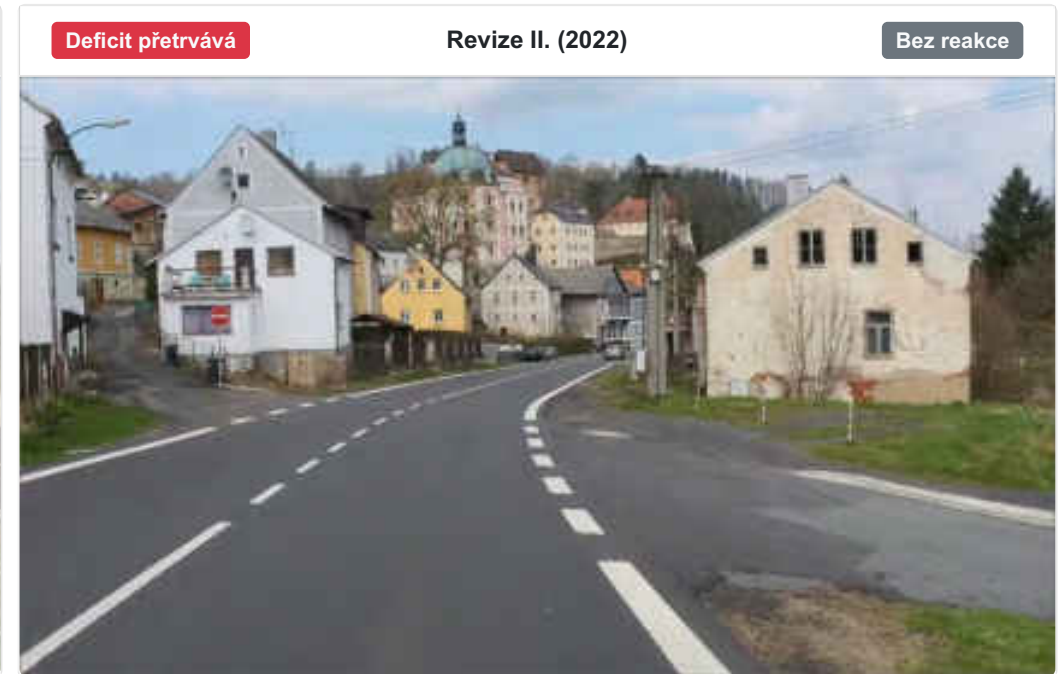
I/20 - Směr proti staničení | km 20,726 | Správa Karlovy Vary | Bečov nad Teplou | 50,083973N, 12,841040E | ID 3025

| Bezpečnostní deficit | Křižovatka |

| Náročnost realizace | Administrativní řešení |

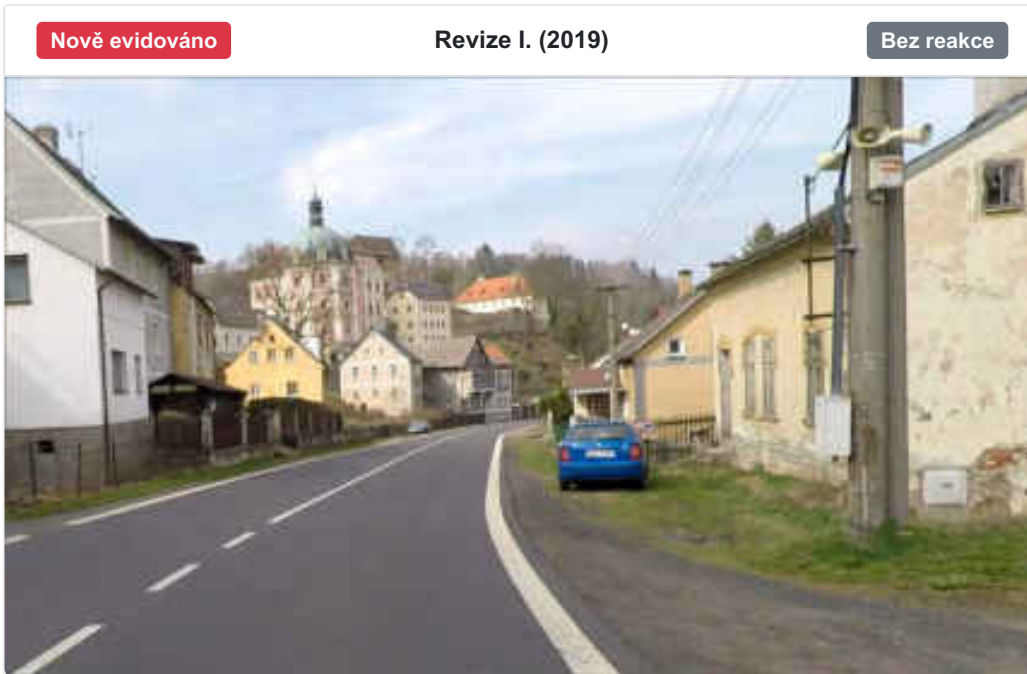
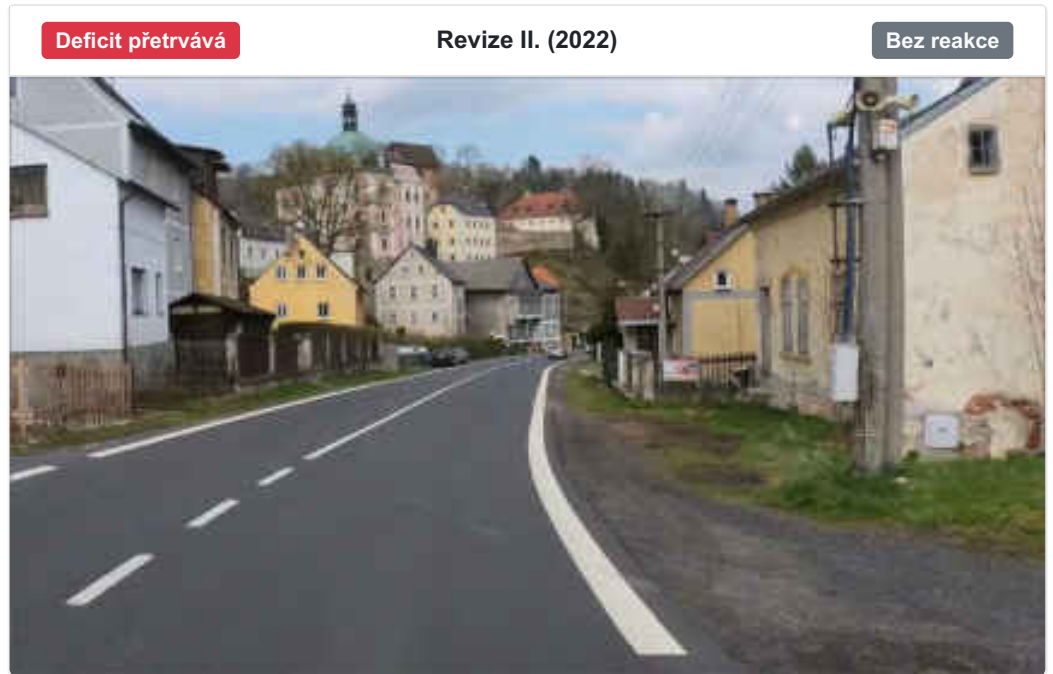
I/20 - Směr proti staničení | km 20,703 | Správa Karlovy Vary | Bečov nad Teplou | 50,084133N, 12,840940E | ID 3026

Bezpečnostní deficit Přístupové podmínky pro chodce
Kategorie 350 m - Absence pěší infrastruktury
Závažnost rizika Střední
Poznámka -

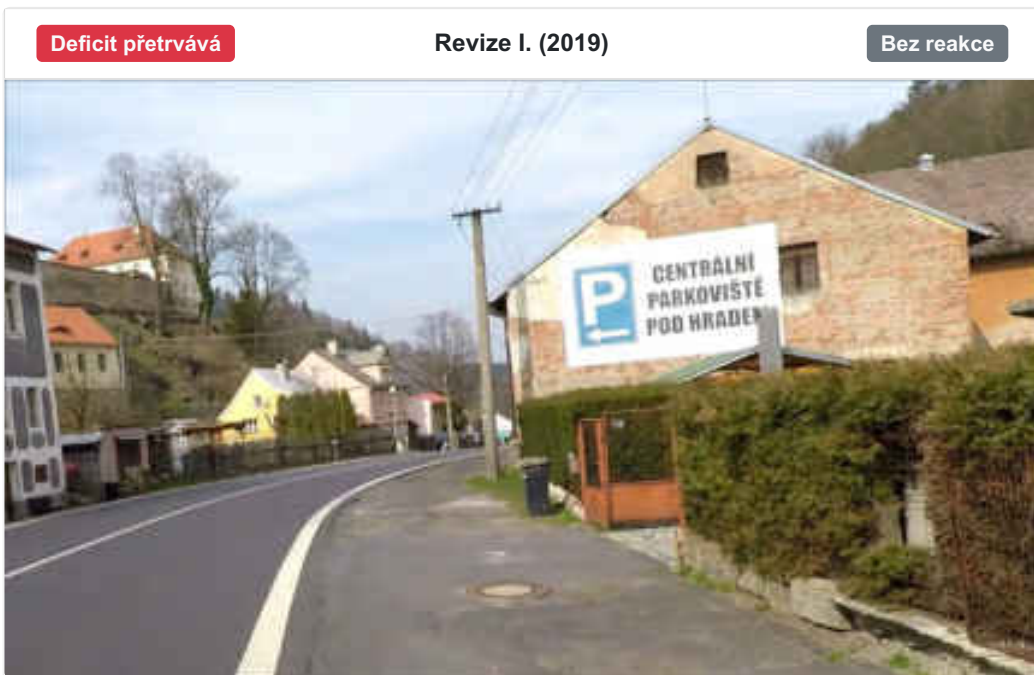
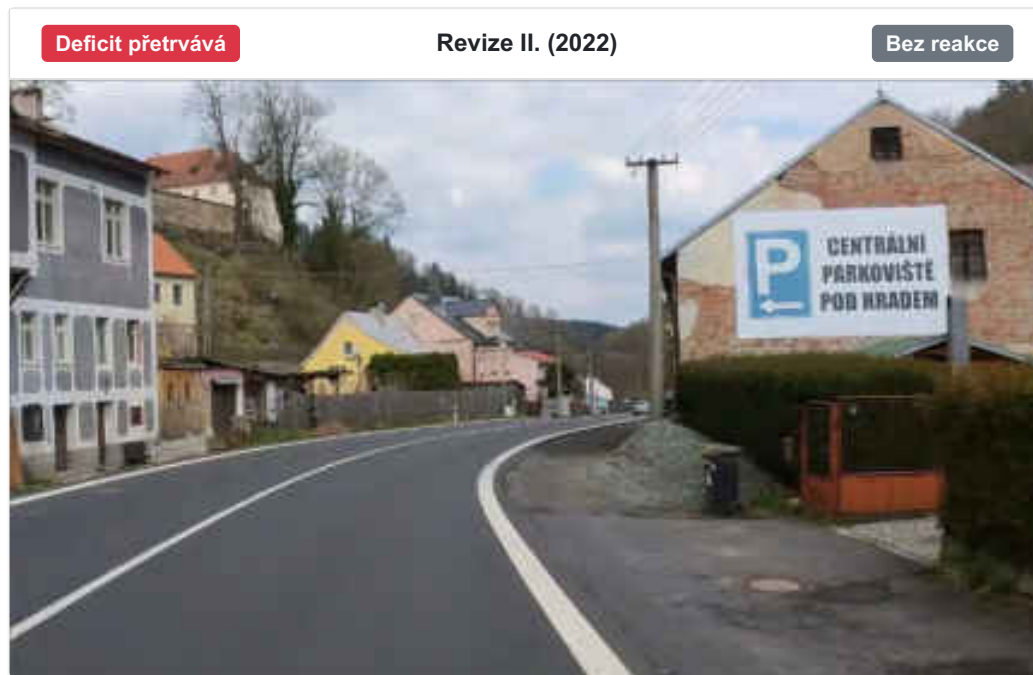
I/20 - Směr proti staničení | km 20,567 | Správa Karlovy Vary | Bečov nad Teplou | 50,085312N, 12,840603E | ID 1341

Bezpečnostní deficit Reklamní zařízení
Kategorie 1× - Reklamní zařízení (rušivý efekt na účastníky silničního provozu)
Závažnost rizika Nizká
Poznámka -

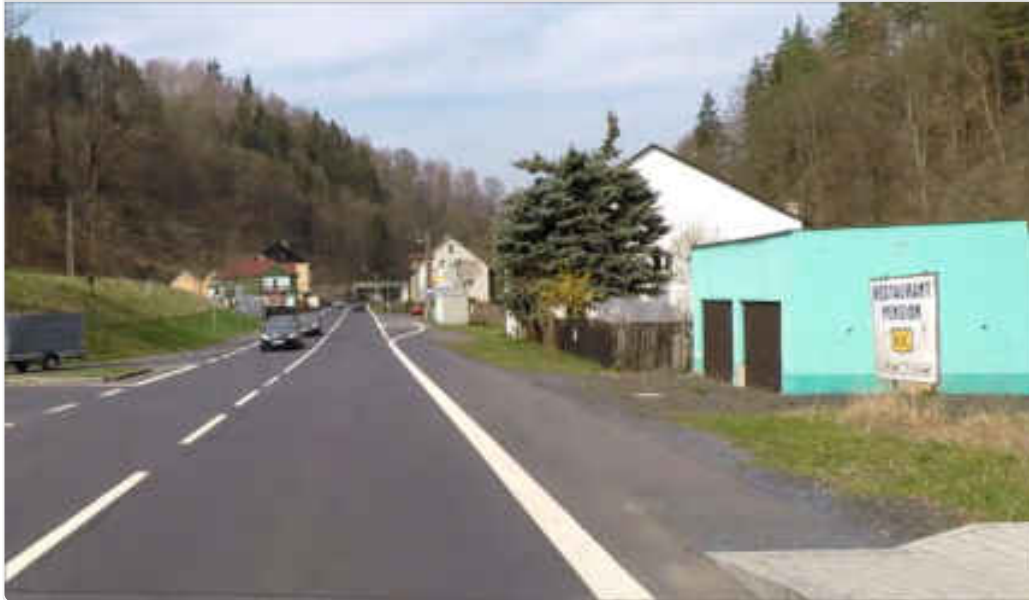
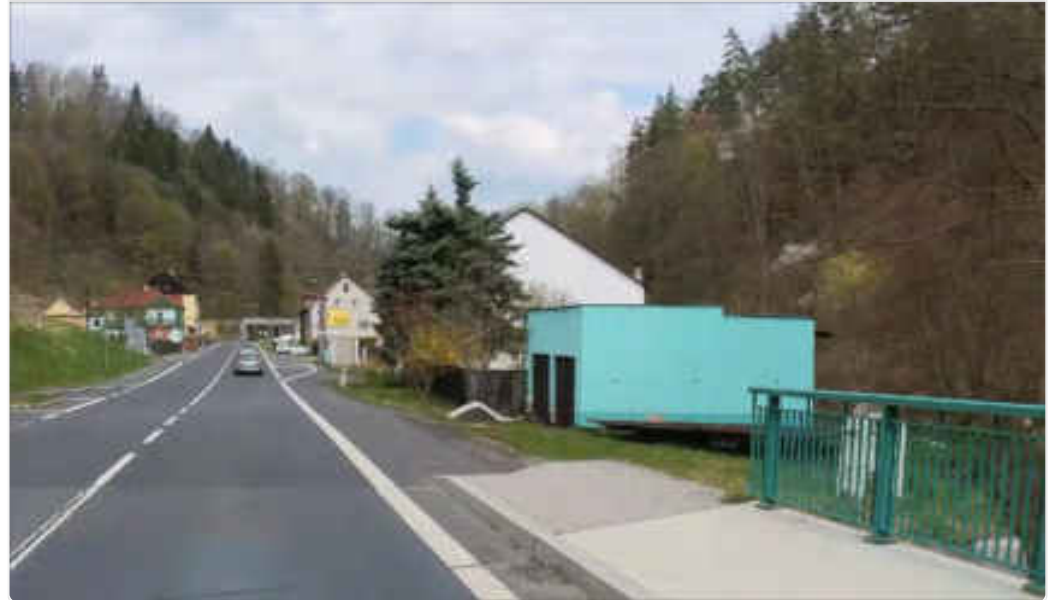
Bezpečnostní deficit Přístupové podmínky pro chodce
Kategorie ↗ 540 m - Absence pěší infrastruktury
Závažnost rizika Střední
Poznámka -

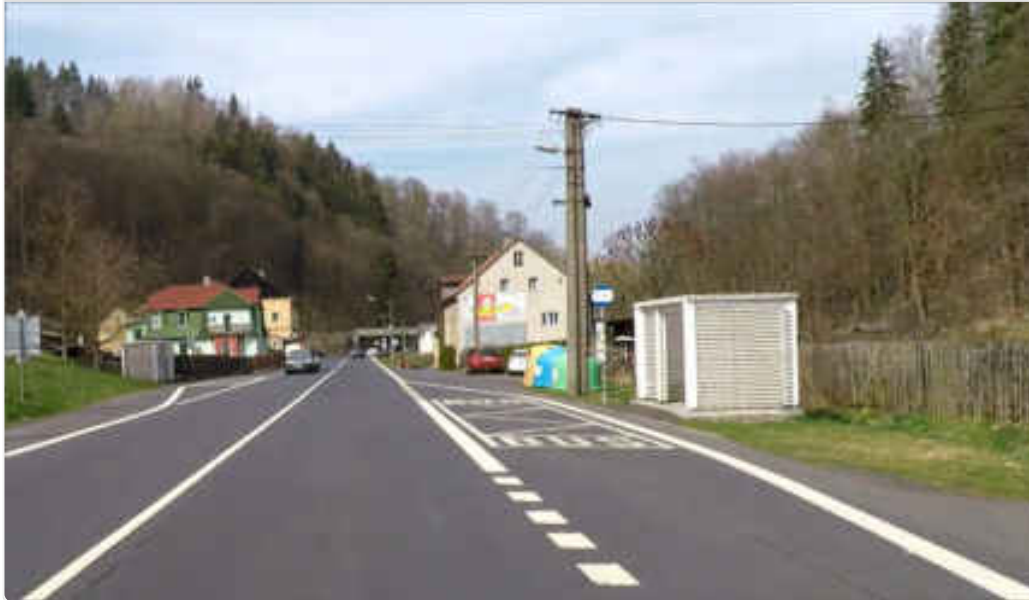
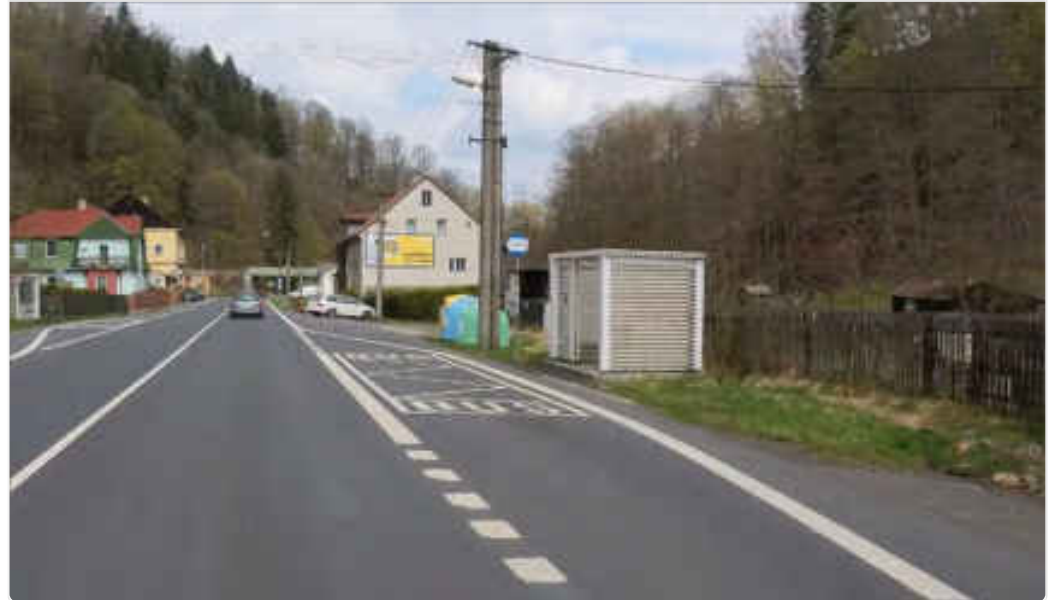
| Bezpečnostní deficit | Autobusová zastávka |

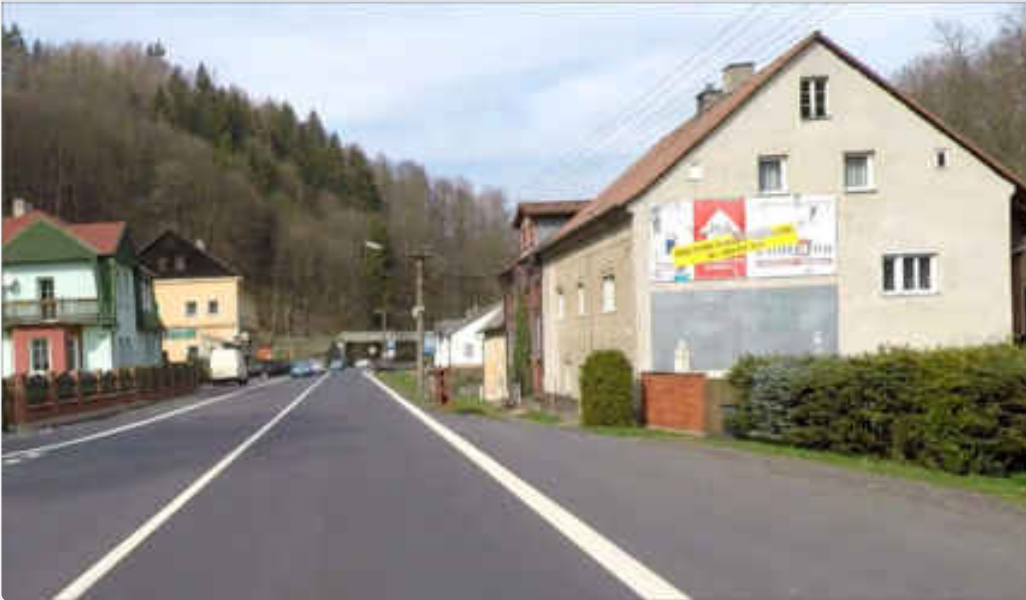
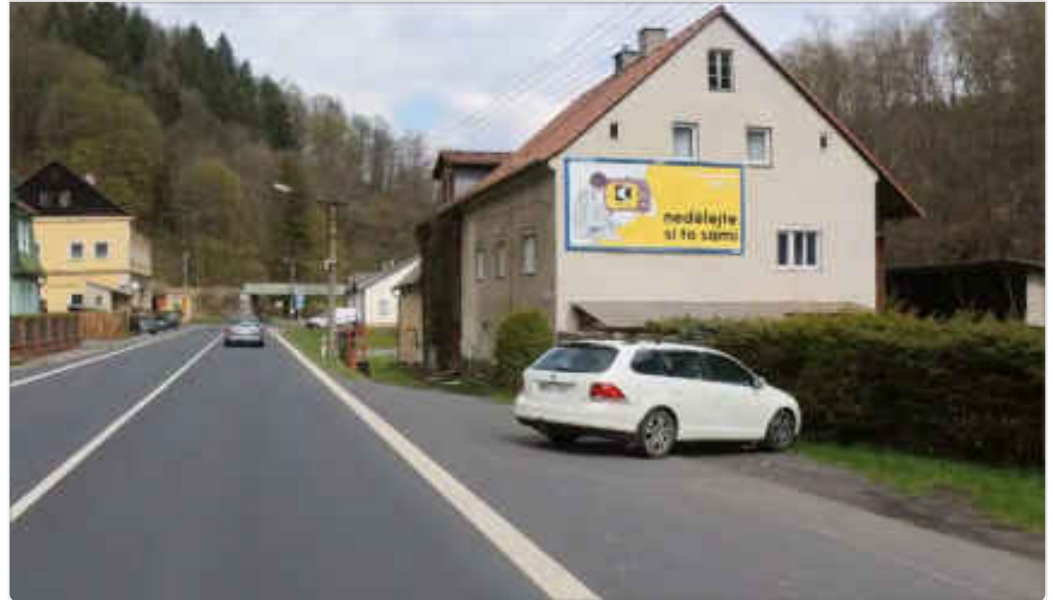
Bezpečnostní deficit Reklamní zařízení
Kategorie 2× - Reklamní zařízení (rušivý efekt na účastníky silničního provozu)
Závažnost rizika Nizká
Poznámka -

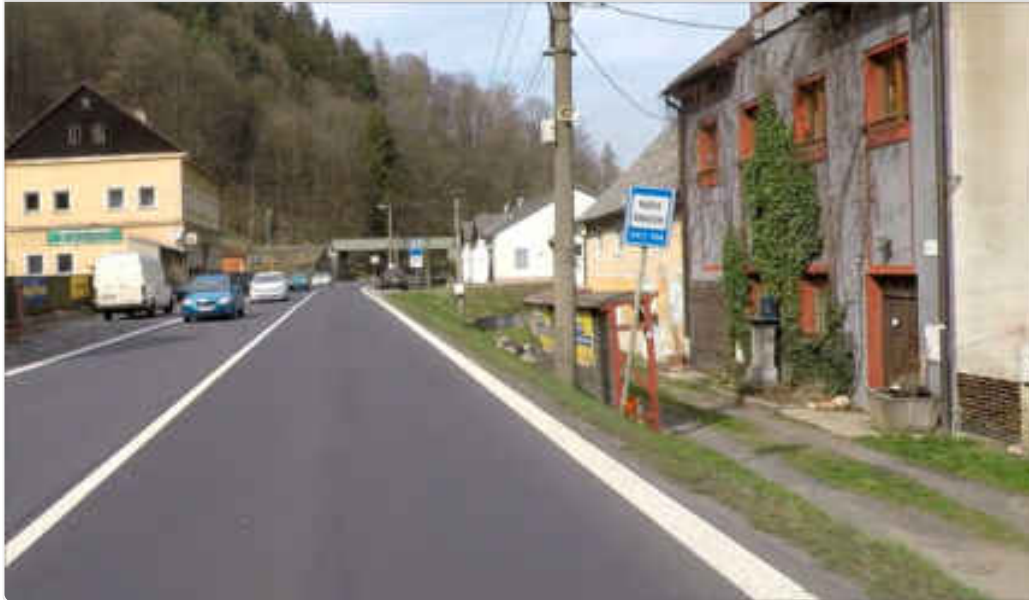
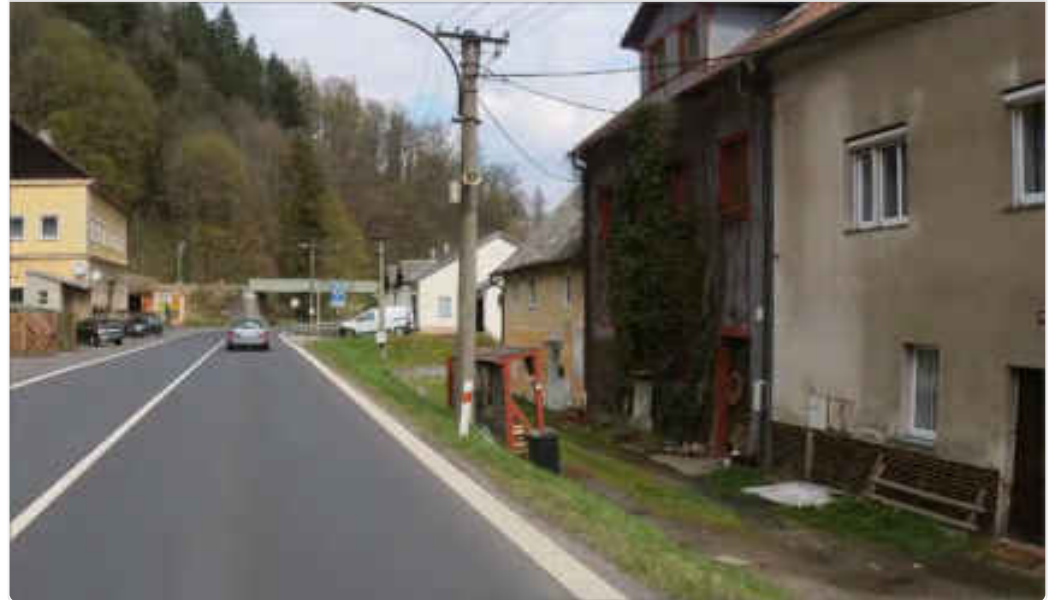
Bezpečnostní deficit Mezikřižovatkový úsek
Kategorie 1* - Současné provedení SDZ neodpovídá platnému znění vyhlášky č. 104/1997 Sb., kterou se provádí zákon o pozemních komunikacích
Závažnost rizika Nizká
Poznámka SDZ IJ 15 bylo zrušeno.

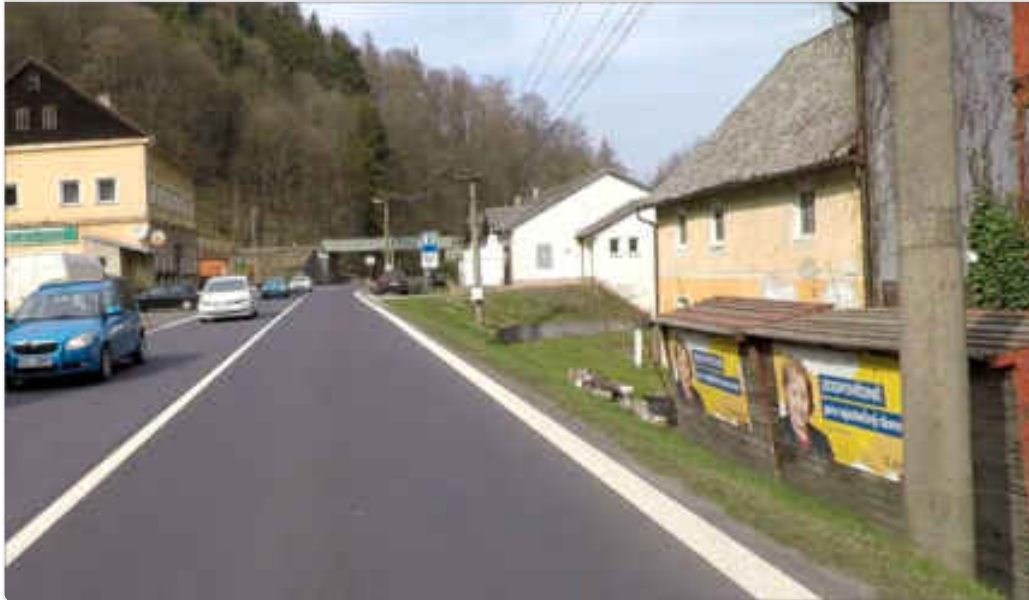
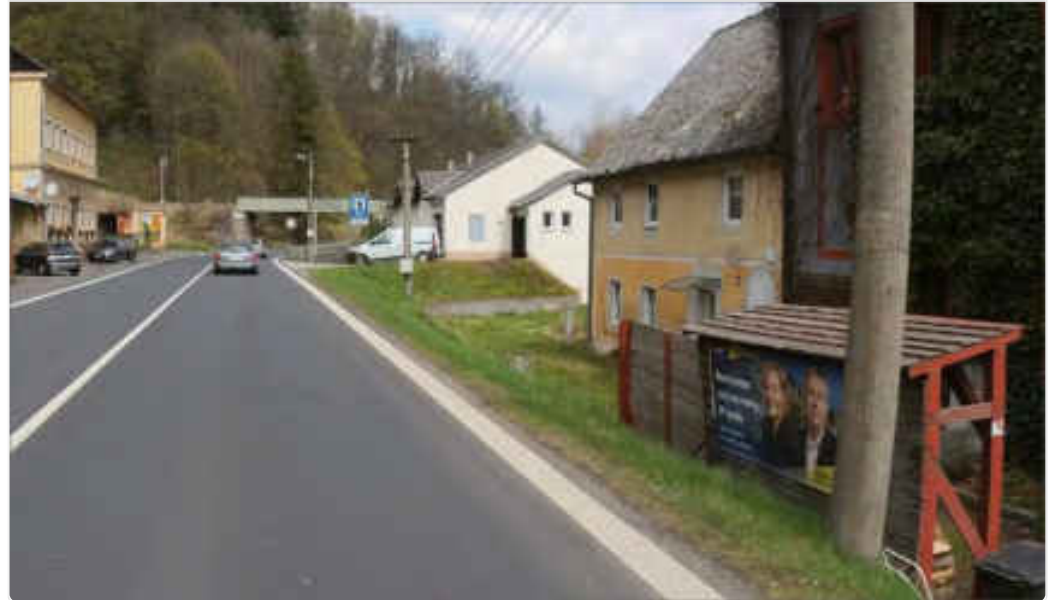
Bezpečnostní deficit Reklamní zařízení
Kategorie 2× - Reklamní zařízení (rušivý efekt na účastníky silničního provozu)
Závažnost rizika Nizká
Poznámka -

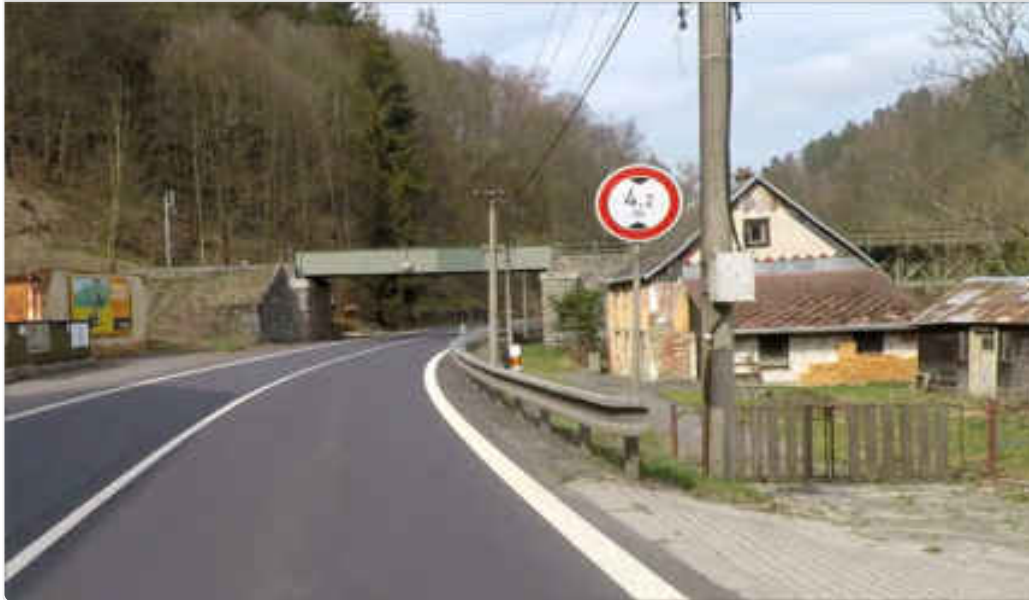
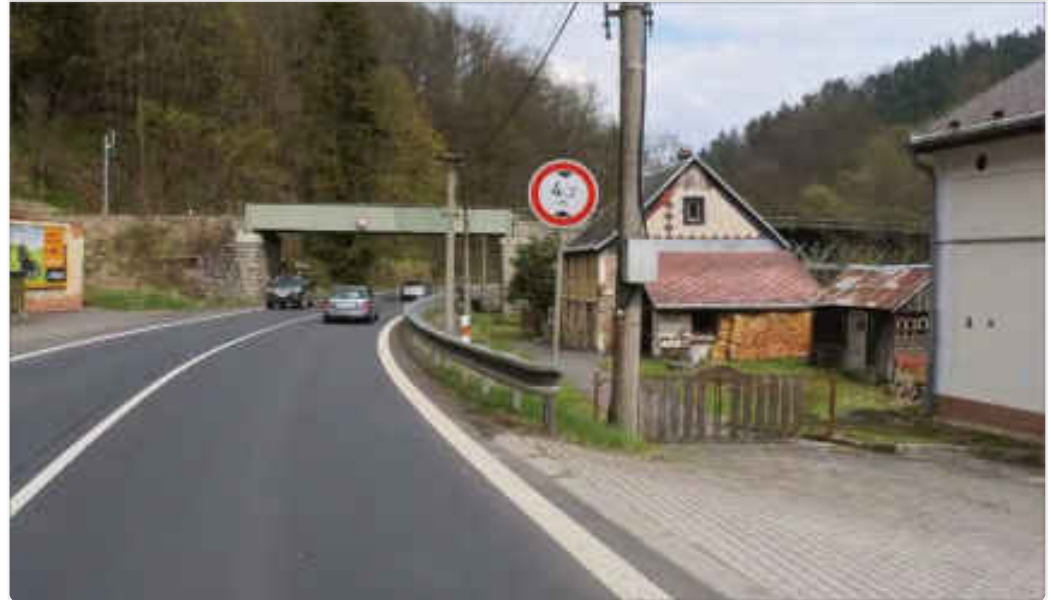
| Bezpečnostní deficit | Zádržné zařízení |

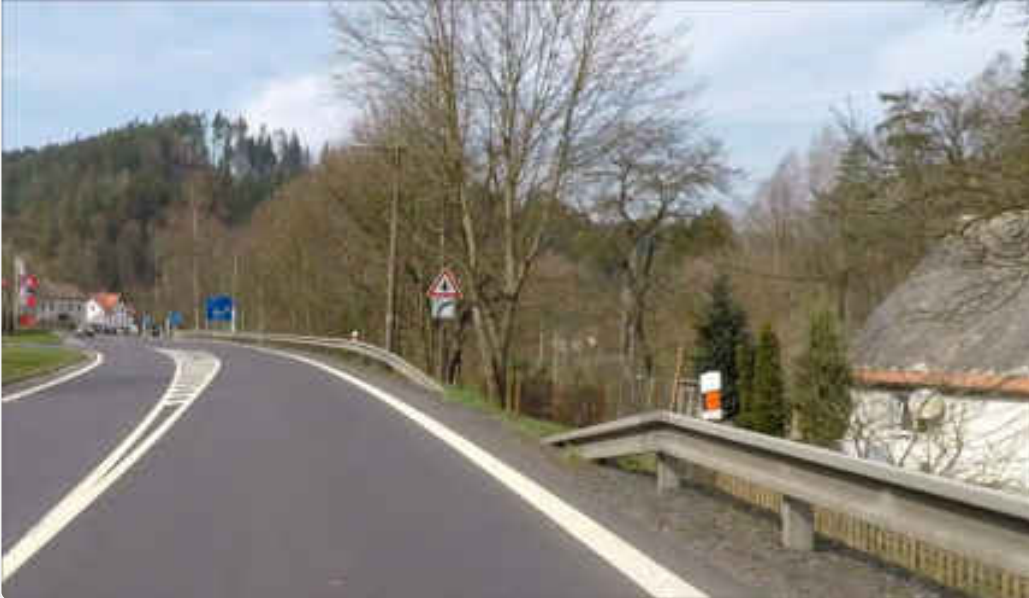
Bezpečnostní deficit Zadržné zařízení
Kategorie 1× - Krátký výškový náběh svodidla
Závažnost rizika Nizká
Poznámka Krátký výškový náběh svodidla rizikový pro protisměr.

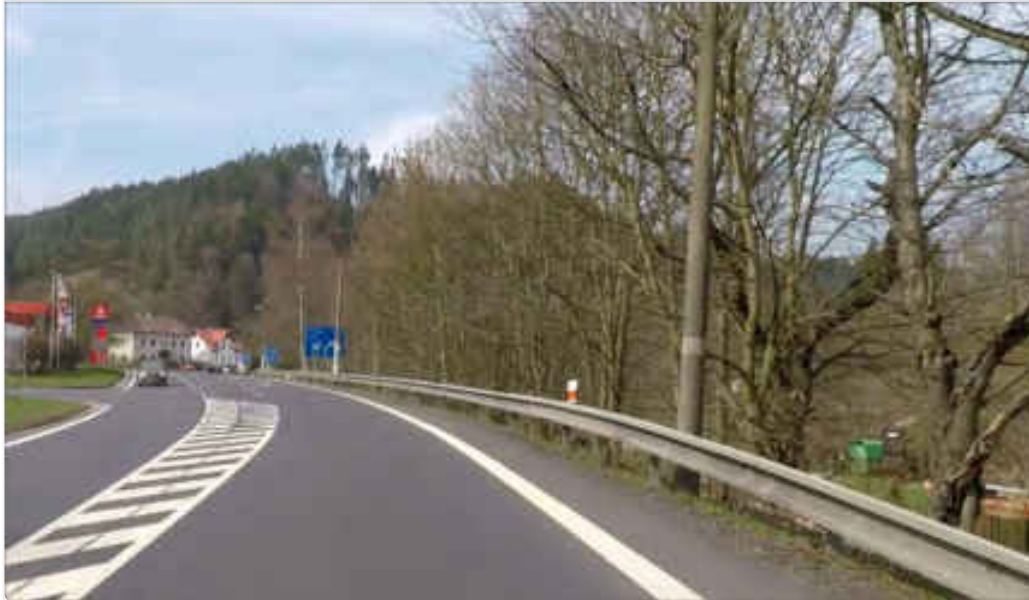
Bezpečnostní deficit Zadržné zařízení
Kategorie 3× - Nedodržení min. vzdálenosti za svodidlem
Závažnost rizika Střední
Poznámka Sloupy se nachází v pracovní šířce svodidla.

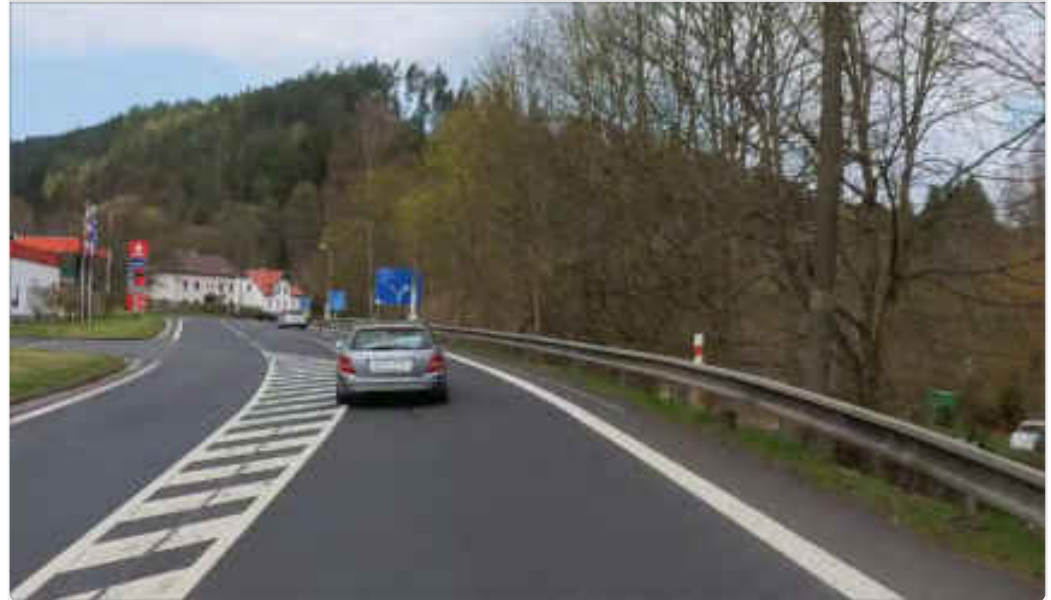
Bezpečnostní deficit Zadržné zařízení
Kategorie 3× - Nedodržení min. vzdálenosti za svodidlem
Závažnost rizika Střední
Poznámka Sloupy se nachází v pracovní šířce svodidla.

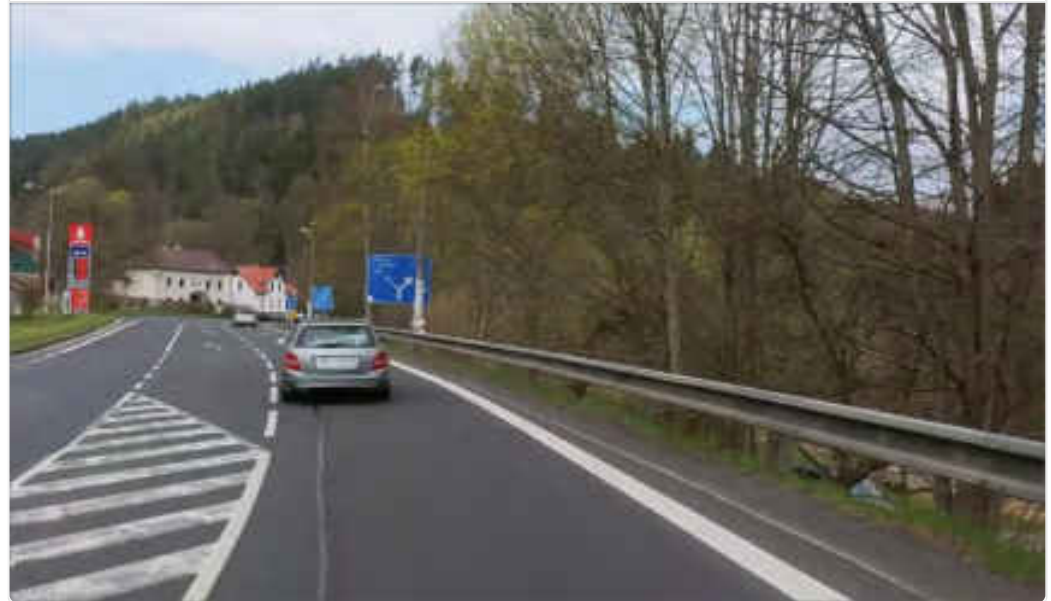
Bezpečnostní deficit Sjezd / samostatný sjezd / parkoviště
Kategorie 1x - Absence SDZ nebo dopravního zařízení
Závažnost rizika **Nízká**
Poznámka Absence SDZ IP 19.

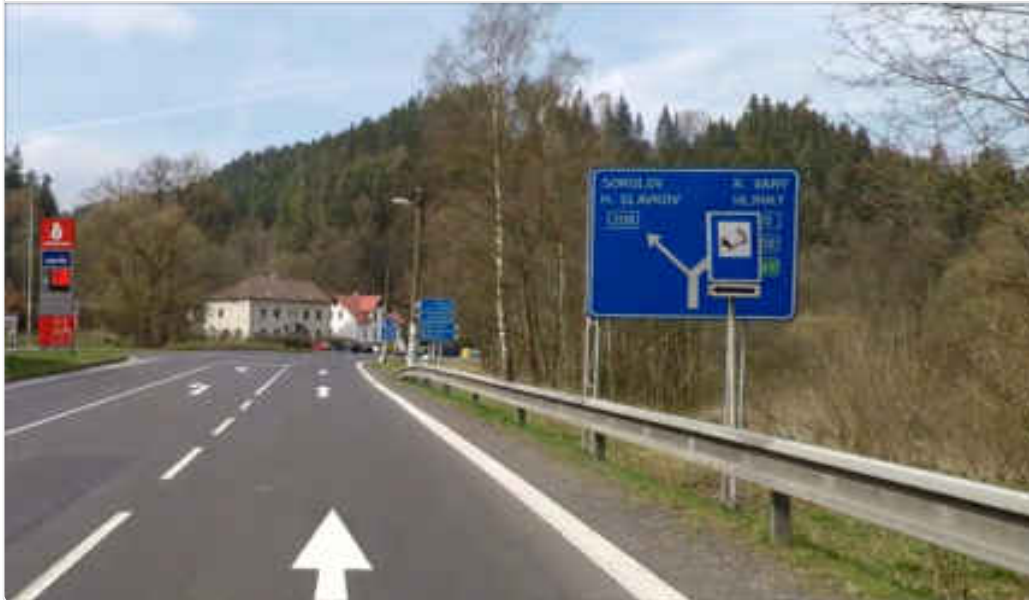
Bezpečnostní deficit Mezikřižovatkový úsek
Kategorie 1* - Neadekvátní umístění SDZ
Závažnost rizika Nizká
Poznámka Mezi SDZ IJ 10, E 8d a IS 9a není dodržen minimální rozestup.

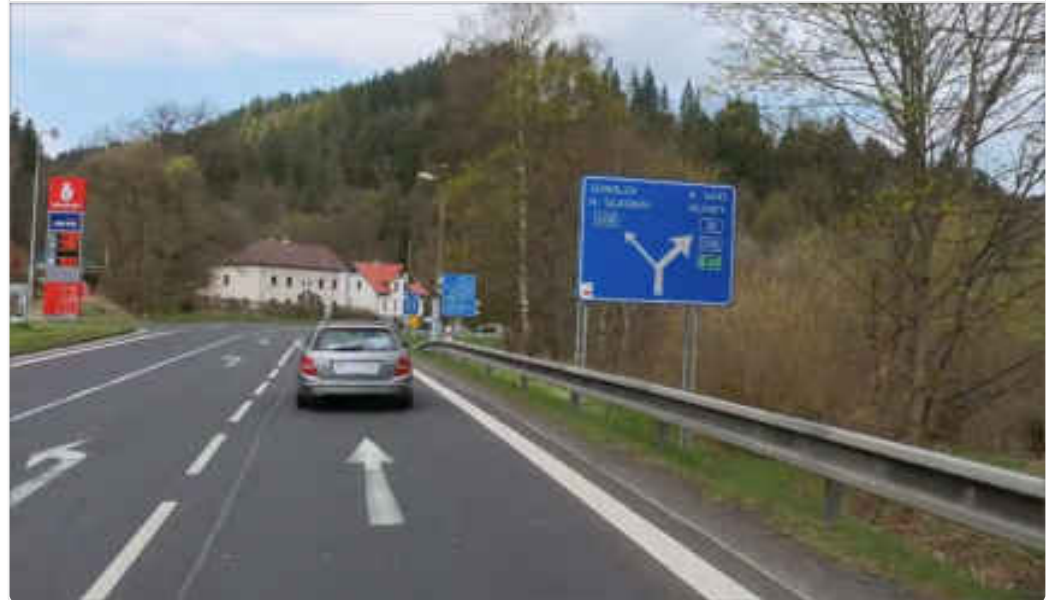
Bezpečnostní deficit Mezikřižovatkový úsek
Kategorie 0* - Neadekvátní umístění SDZ
Závažnost rizika Nizká
Poznámka Mezi SDZ IJ 10, E 8d a IS 9a není dodržen minimální rozestup.

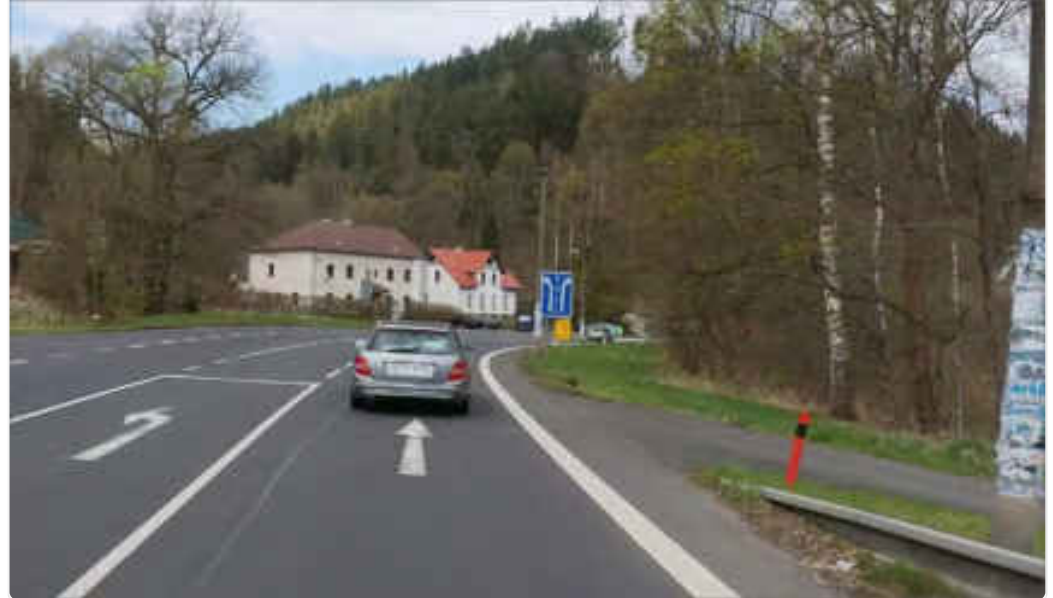
Bezpečnostní deficit Sjezd / samostatný sjezd / parkoviště
Kategorie 1× - Neadekvátní dopravní zařízení
Závažnost rizika Nizká
Poznámka Nevhodné umístění DZ Z 11c/d u nevýznamného sjezdu.

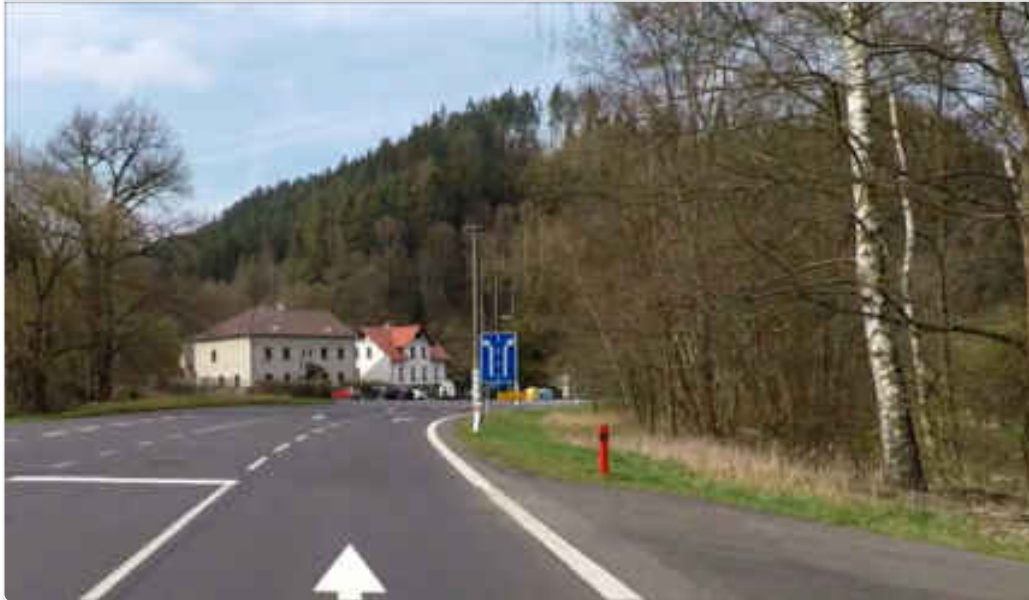
Bezpečnostní deficit Pevná překážka
Kategorie 145 m - Sloupy el. vedení, VO apod.
 145 m - Stromy, vzrostlá zeleň
Závažnost rizika **Vysoká**
Poznámka -

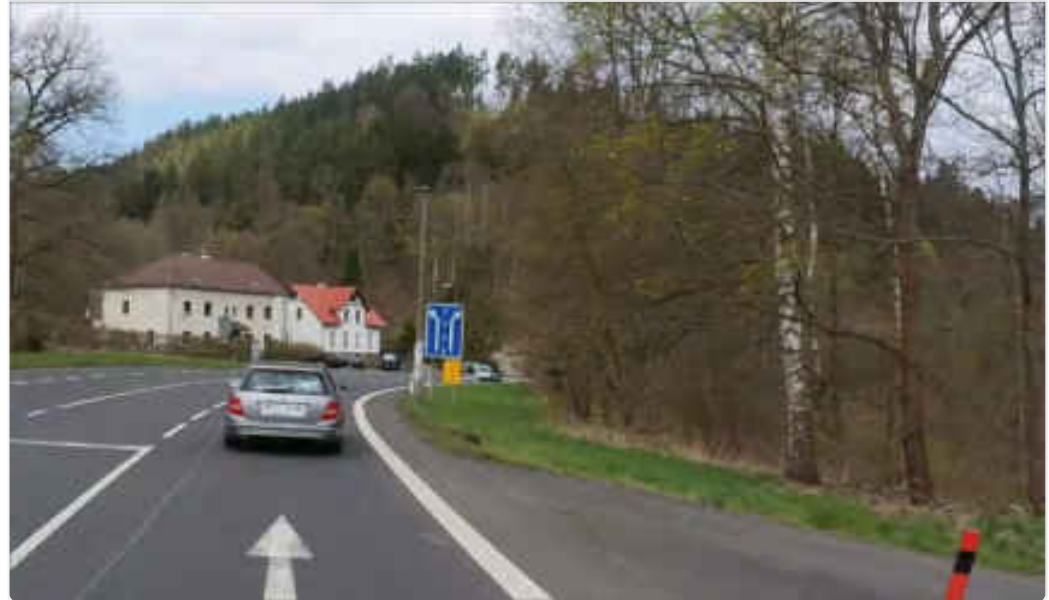
Bezpečnostní deficit Pevná překážka
Kategorie 145 m - Sloupy el. vedení, VO apod.
 145 m - Stromy, vzrostlá zeleň
Závažnost rizika **Vysoká**
Poznámka -

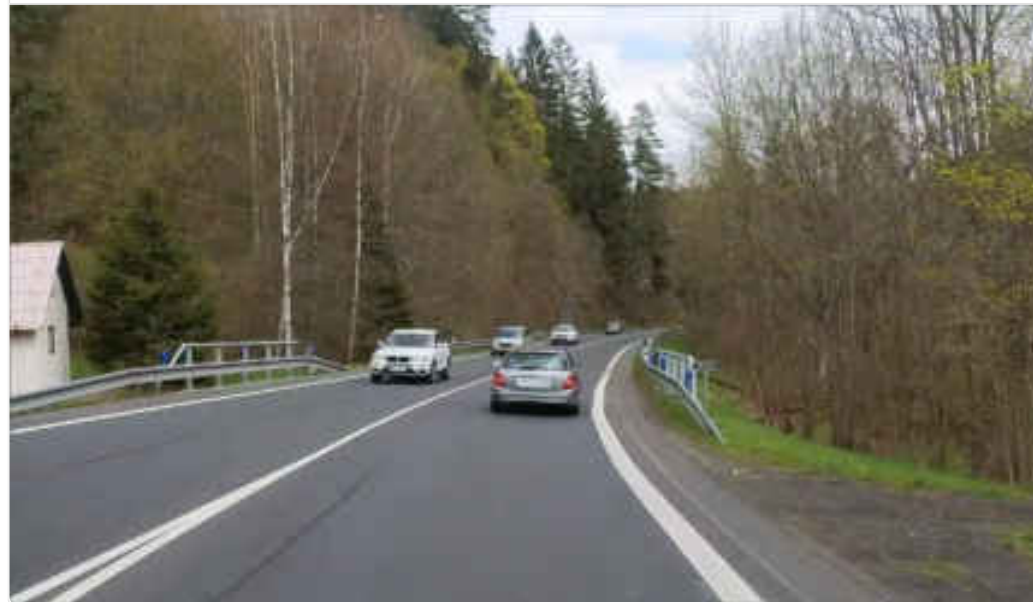
Bezpečnostní deficit Pevná překážka
Kategorie 1× - Stromy, vzrostlá zeleň
Závažnost rizika Střední
Poznámka -

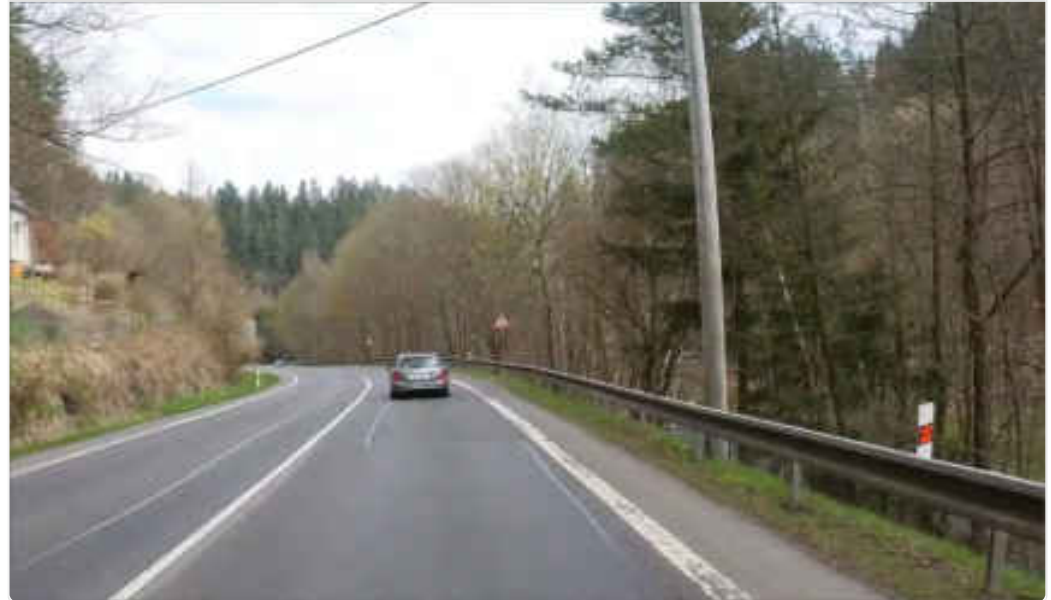
Bezpečnostní deficit Zádržné zařízení
Kategorie 1× - Nedodržení min. vzdálenosti za svodidlem
Závažnost rizika Střední
Poznámka Sloup el. vedení se nachází v pracovní šířce svodidla.

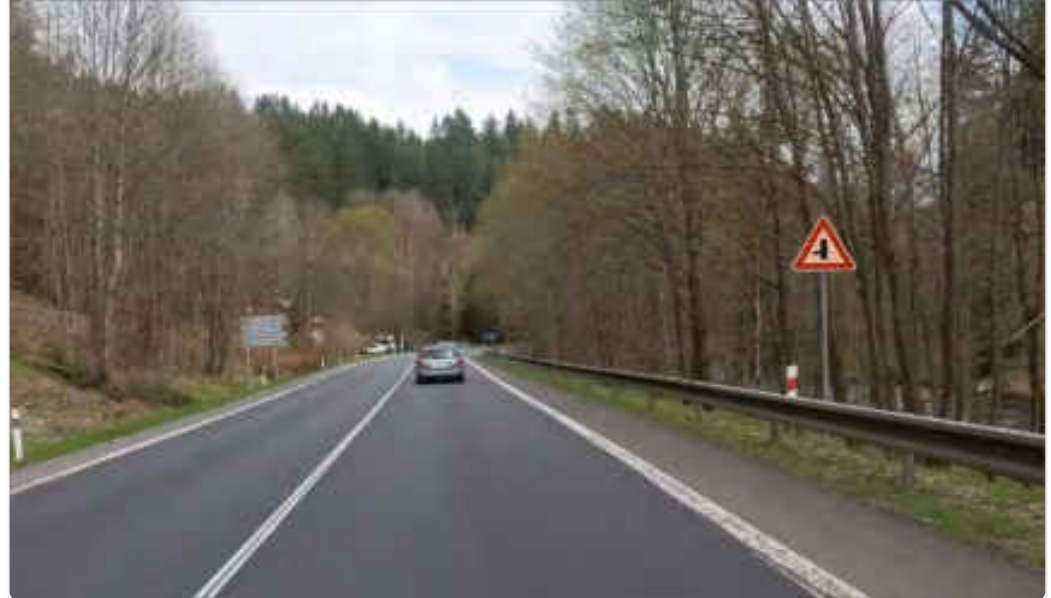
Bezpečnostní deficit Křižovatka
Kategorie 1× - Neadekvátní provedení SDZ
Závažnost rizika Nizká
Poznámka SDZ P 1 svým provedením neodpovídá skutečnému uspořádání následující křižovatky, která je styková. V daném směru jízdy se komunikace připojuje z levé strany.

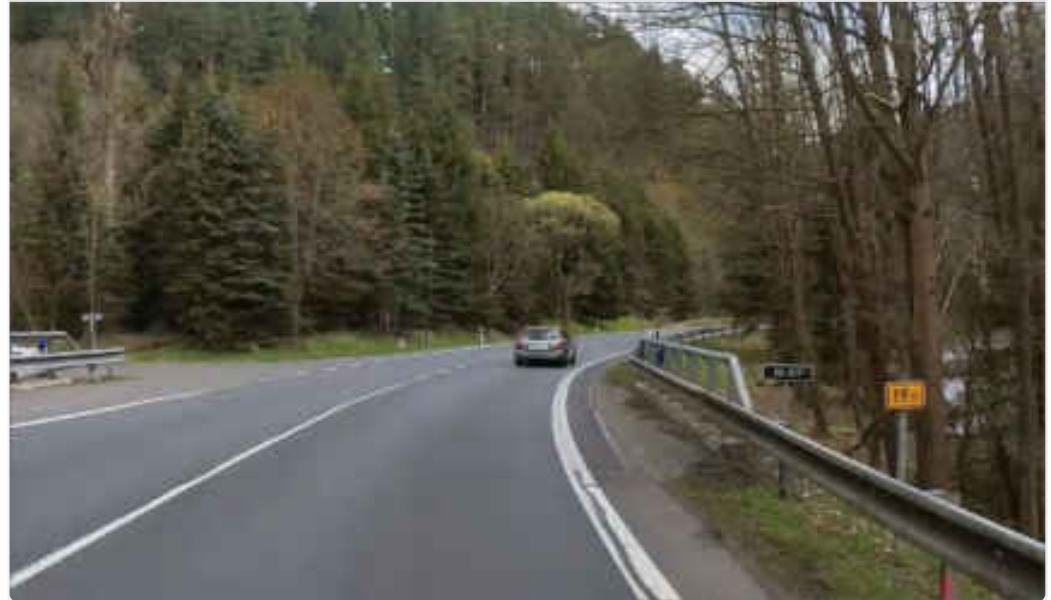
Bezpečnostní deficit Pevná překážka
Kategorie 1× - Čelo tuhé zdi nebo PHS
Závažnost rizika Nizká
Poznámka Tuhé čelo je neadekvátně ochráněno ocelovými svodidly. Při nárazu vozidla do svodidel, při kterém dojde k maximálnímu vychýlení, je identifikováno riziko v podobě nárazu do betonového čela mostní konstrukce.

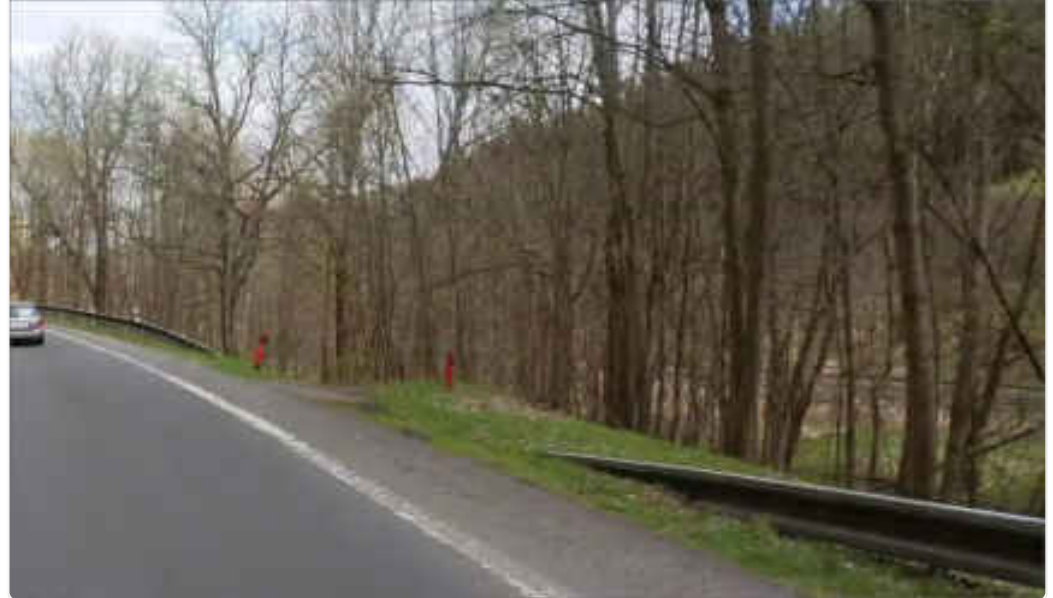
Bezpečnostní deficit Pevná překážka
Kategorie 1× - Stromy, vzrostlá zeleň
Závažnost rizika **Střední**
Poznámka Riziko zejména pro vozidla jedoucí v protisměru.

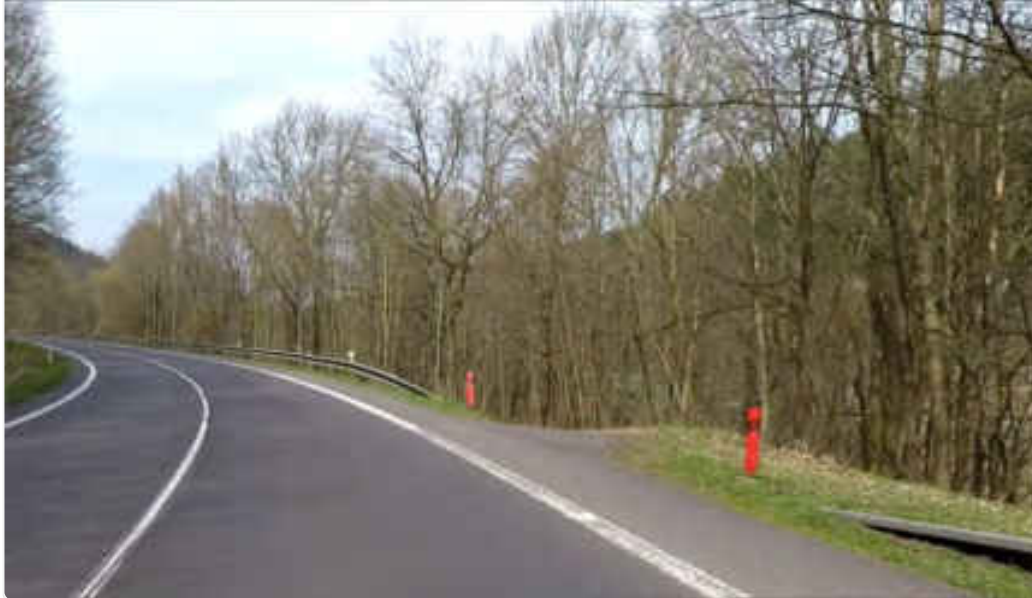
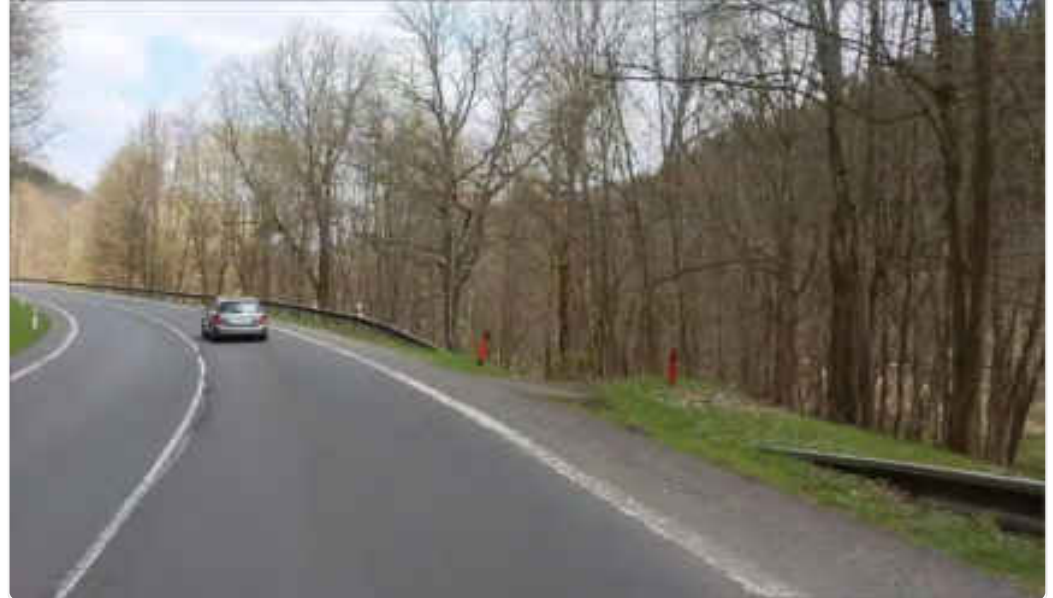
Bezpečnostní deficit Sjezd / samostatný sjezd / parkoviště
Kategorie 1× - Neadekvátní dopravní zařízení
Závažnost rizika Nizká
Poznámka Nevhodné umístění DZ Z 11c/d u nevýznamného sjezdu.
