PŘÍLOHA 2.2

**Vyhodnocení identifikovaných dopravně-bezpečnostních deficitů
v rámci první a druhé revizní BI PK z roku 2019 a 2022**

I/20

km 0,000 – 39,586

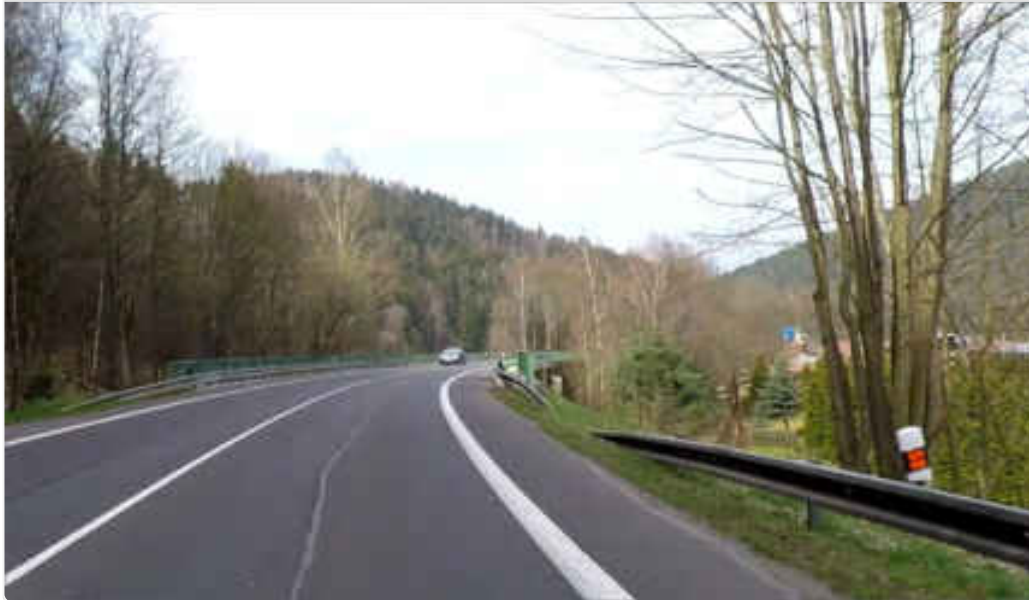
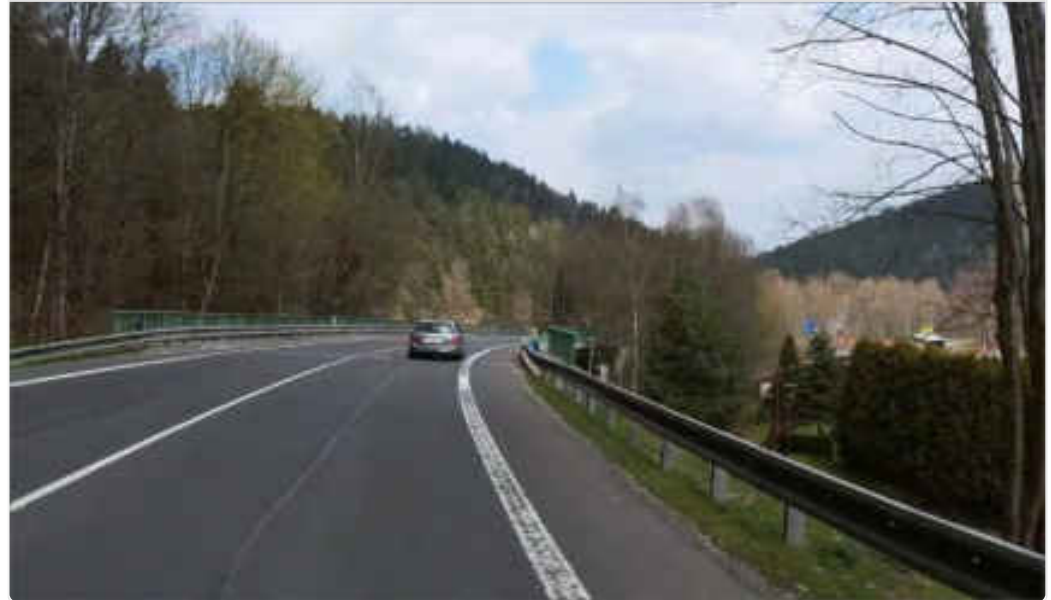
Bezpečnostní deficit Zadržné zařízení
Kategorie 1× - Přerušené boční svodidlo
Závažnost rizika **Vysoká**
Poznámka Přerušené boční svodidlo v místě vysokého náspu nad železniční tratí.

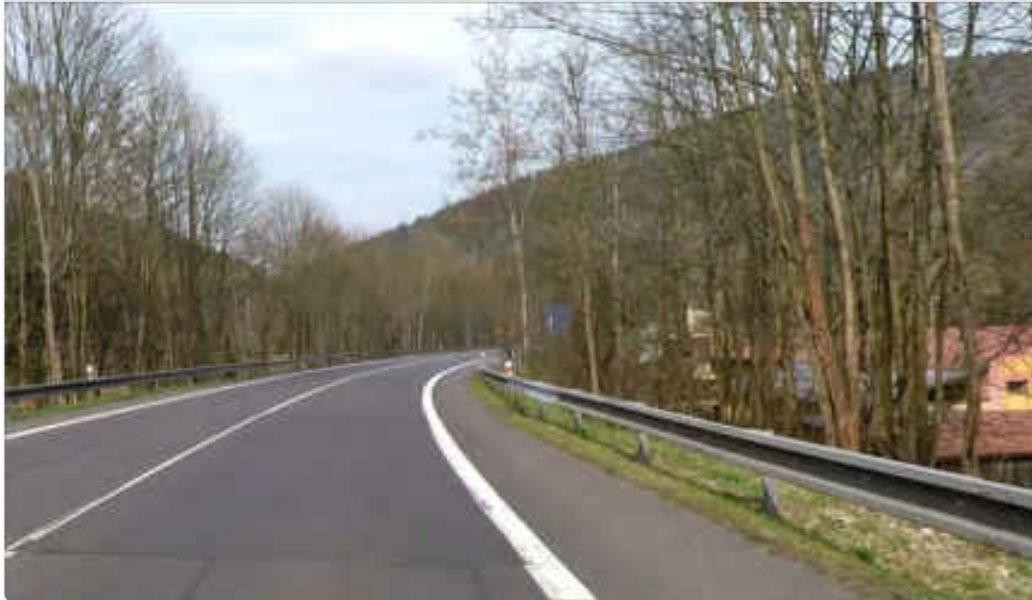
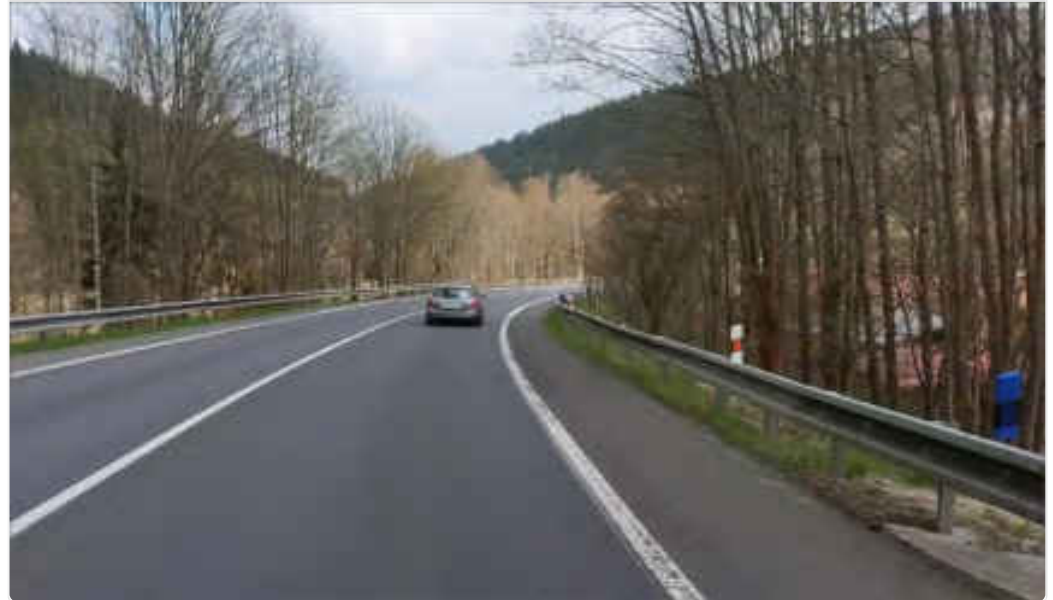
Bezpečnostní deficit Zadržné zařízení
Kategorie 0x - Přerušené boční svodidlo
Závažnost rizika Střední
Poznámka -

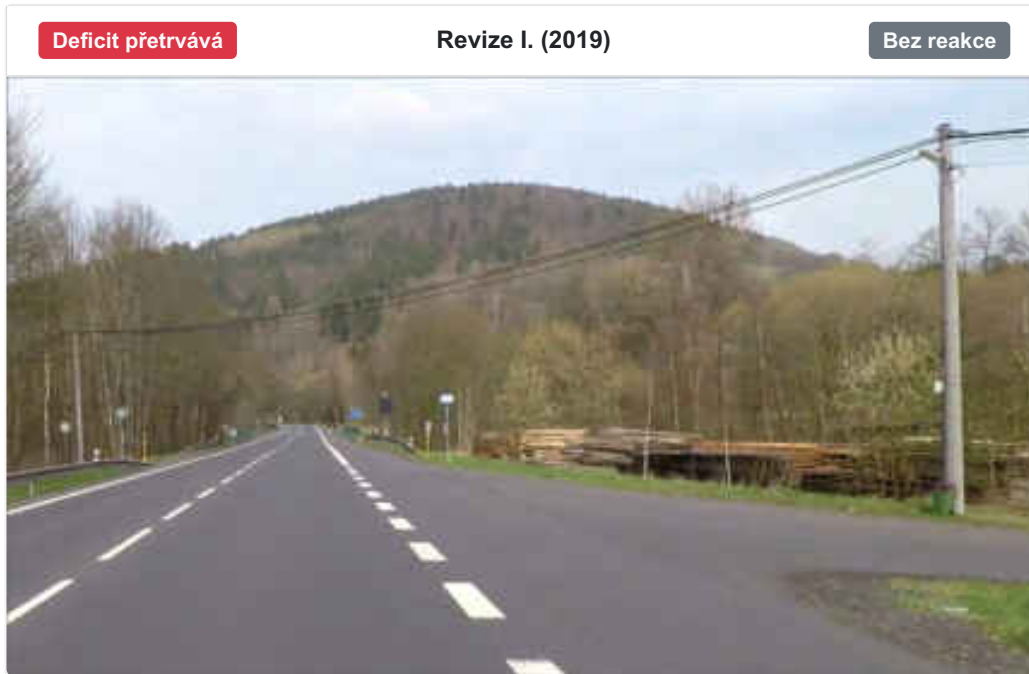
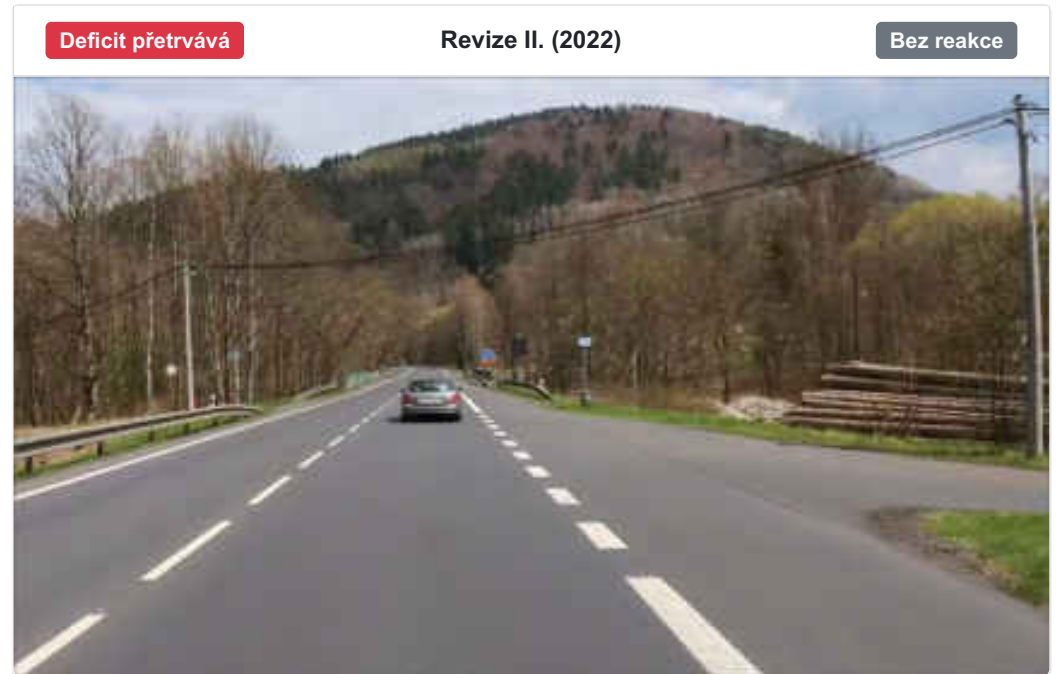
I/20 - Směr proti staničení | km 18,060 | Správa Karlovy Vary | 50,105476N, 12,846727E | ID 1353

| Bezpečnostní deficit | Křižovatka |

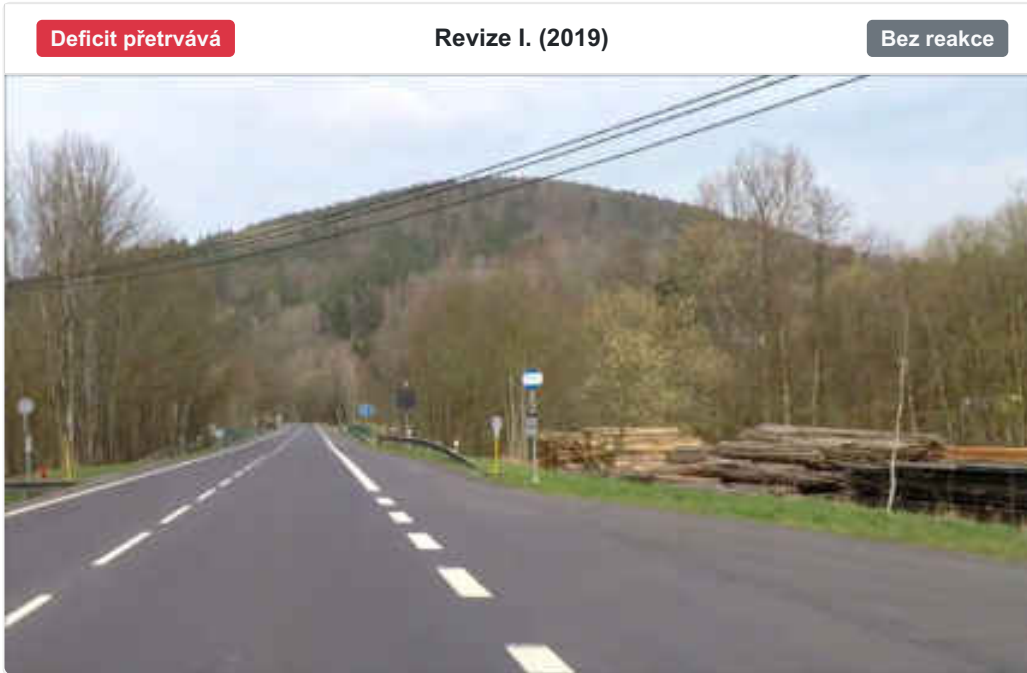
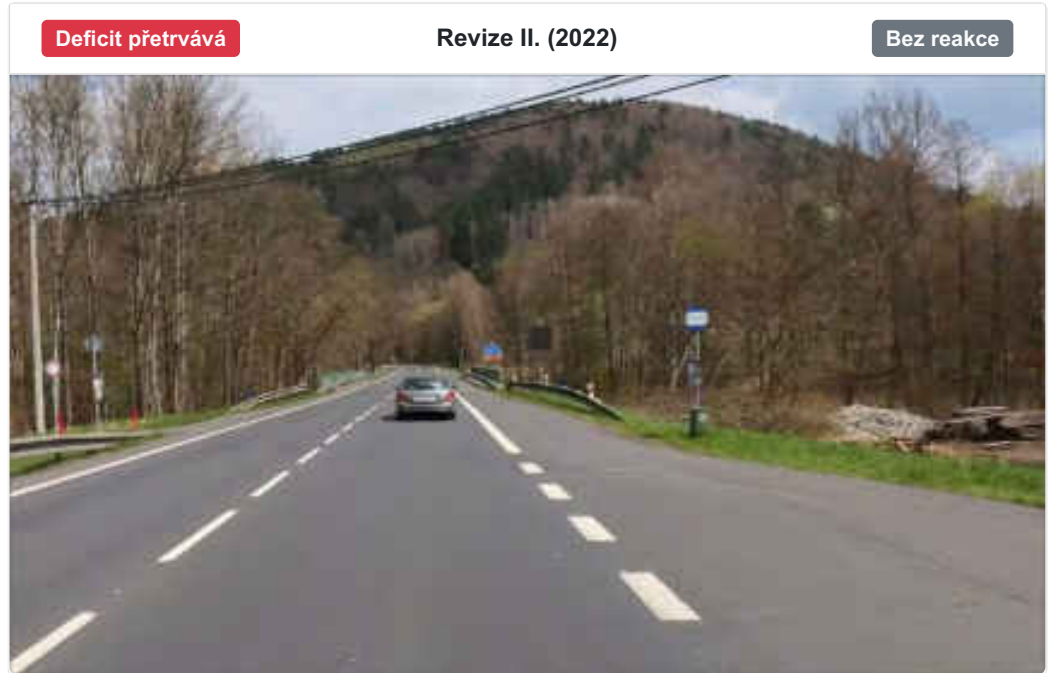
I/20 - Směr proti staničení | km 18,052 | Správa Karlovy Vary | 50,105591N, 12,846849E | ID 1354

| Bezpečnostní deficit | Autobusová zastávka |
| Poznámka | Absence VDZ V 11a. Autobusová zastávka se nachází v prostoru křižovatky. |

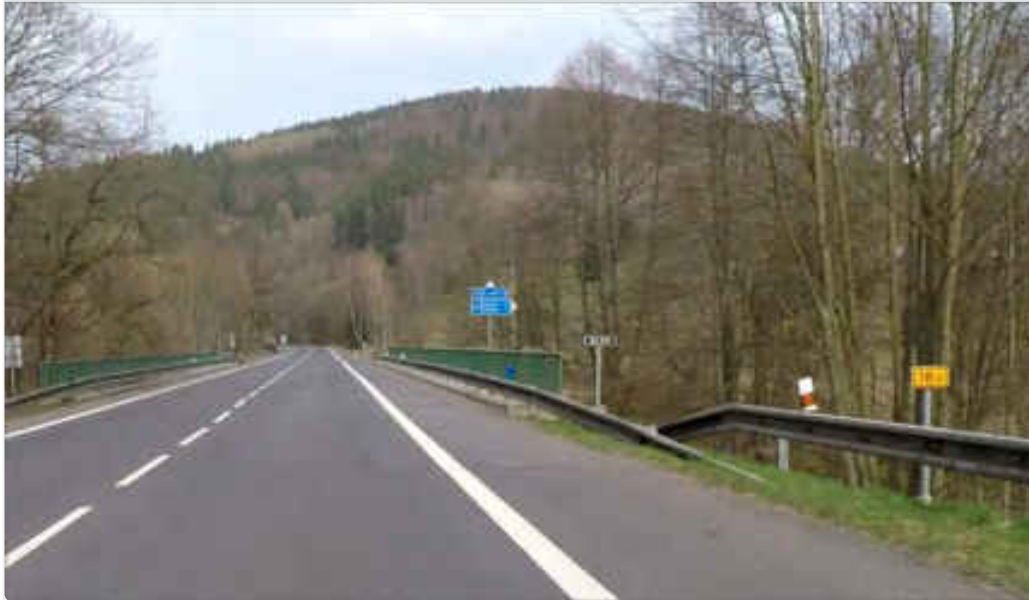
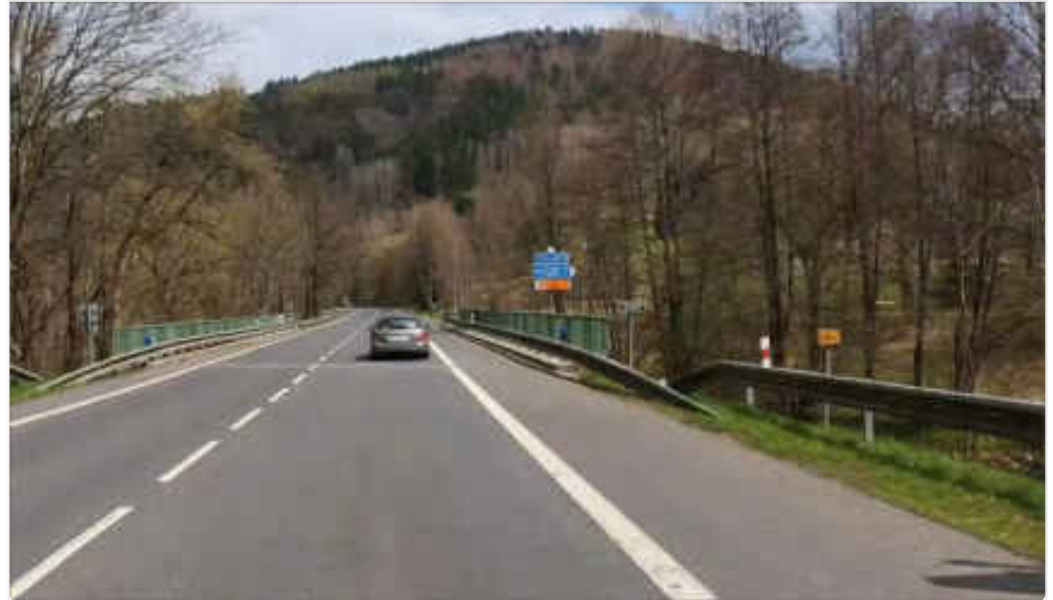
Bezpečnostní deficit Zádržné zařízení
Kategorie 1× - Neadekvátně realizovaný přechod mezi svodidly
Závažnost rizika Střední
Poznámka Pásnice svodidla na sebe navazují tzv. "proti srsti".

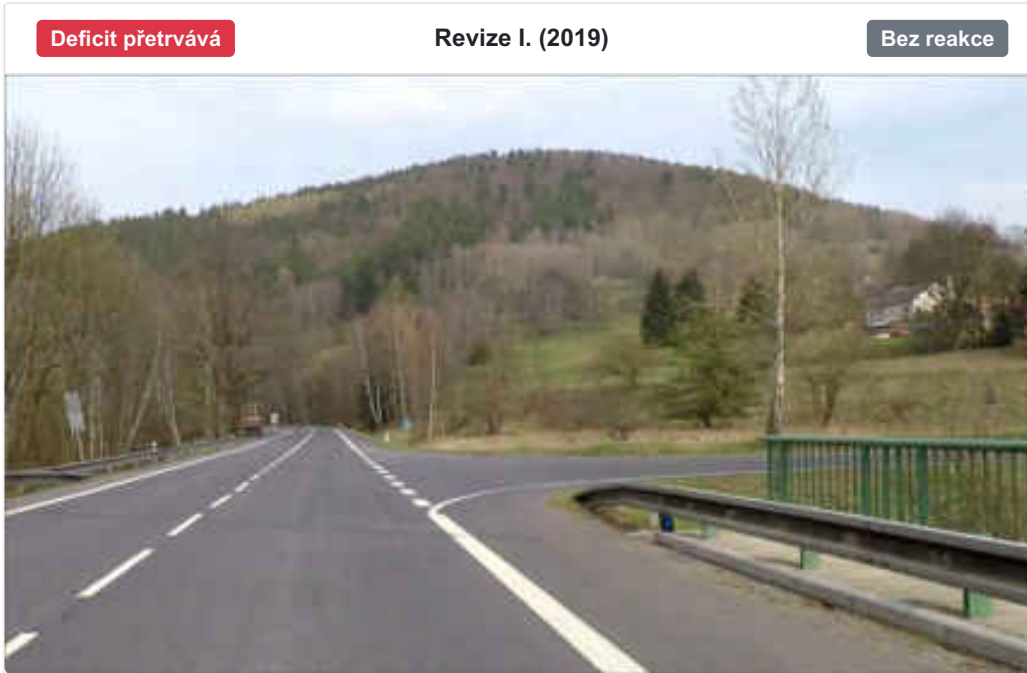
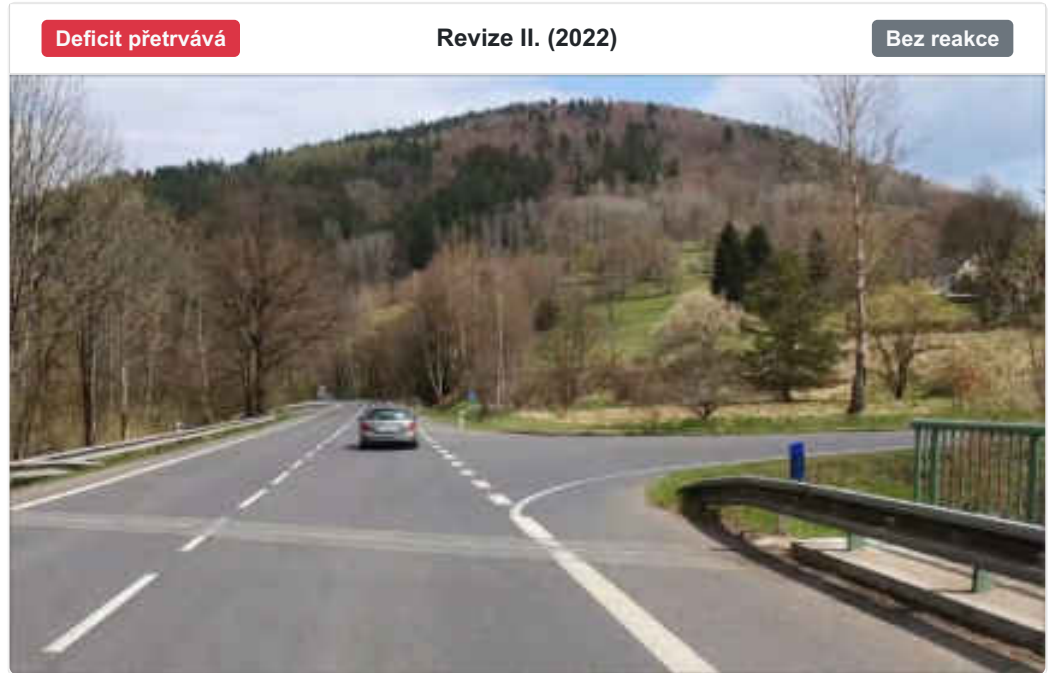
I/20 - Směr proti staničení | km 17,938 | Správa Karlovy Vary | 50,106384N, 12,847832E | ID 1356

| Bezpečnostní deficit Kategorie | Zádržné zařízení <input checked="" type="checkbox"/> 1x - Krátké svodidlo před - mostem (MÚK, křížením PK, vodoteč) <input checked="" type="checkbox"/> 1x - Krátký výškový náběh svodidla <input checked="" type="checkbox"/> 1x - Neadekvátně provedené svodidlo (např. malý poloměr zaoblení, nevhodná poloha umístění) |

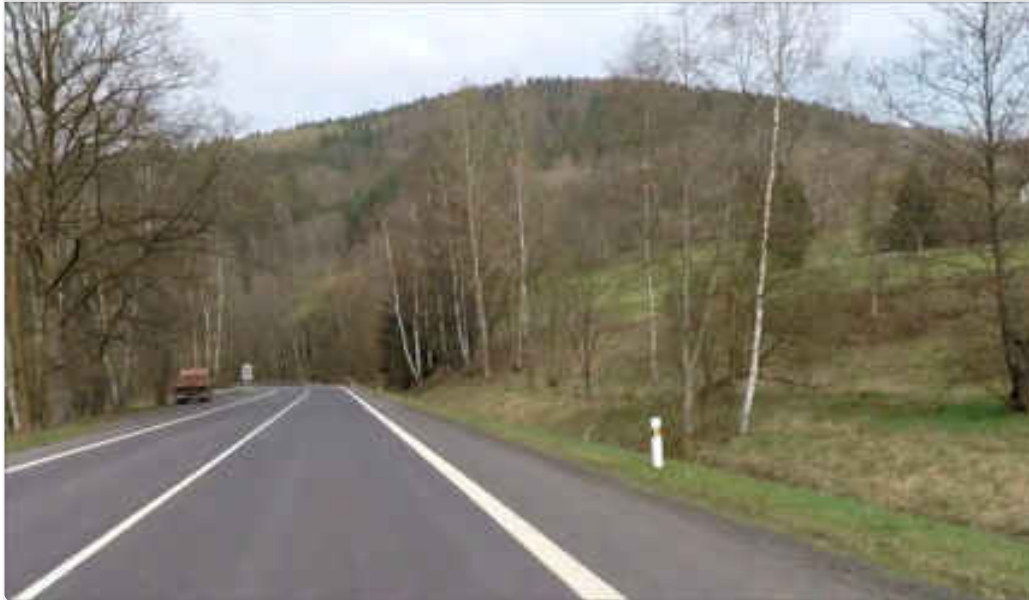
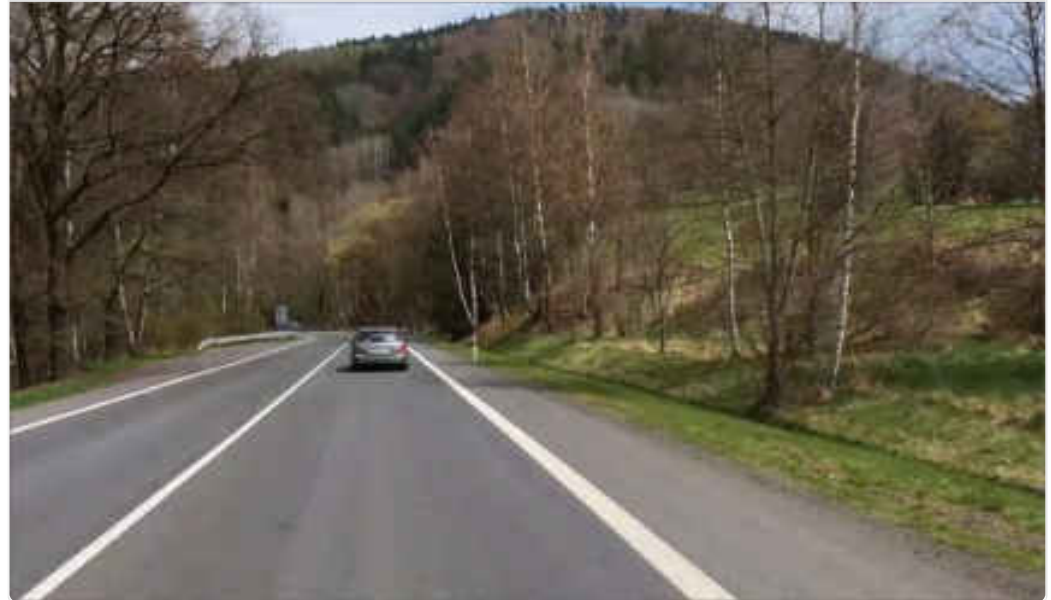
Bezpečnostní deficit Pevná překážka
Kategorie ☞ 125 m - Stromy, vzrostlá zeleň
Závažnost rizika Střední
Poznámka -

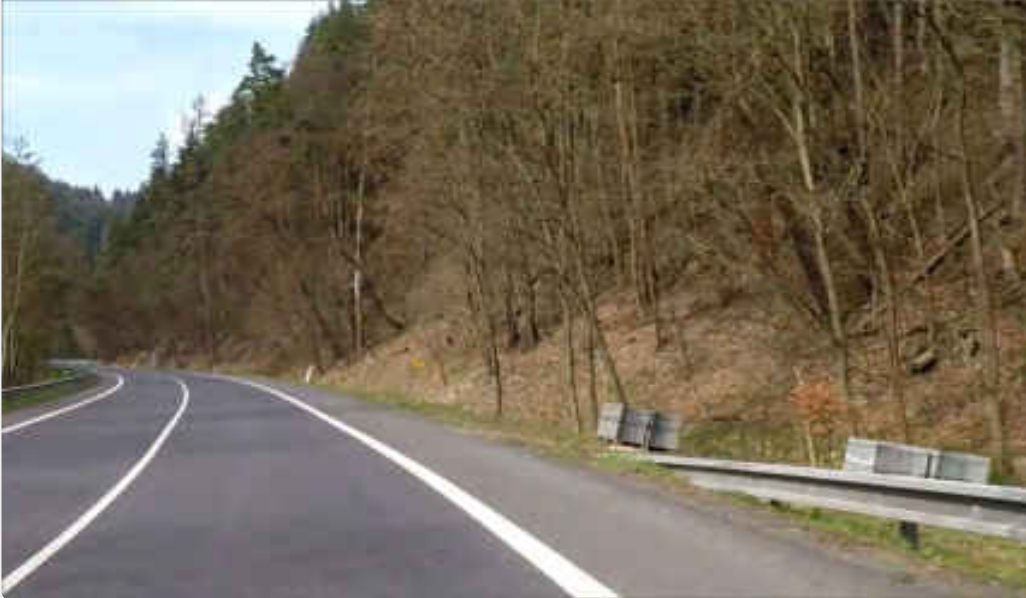
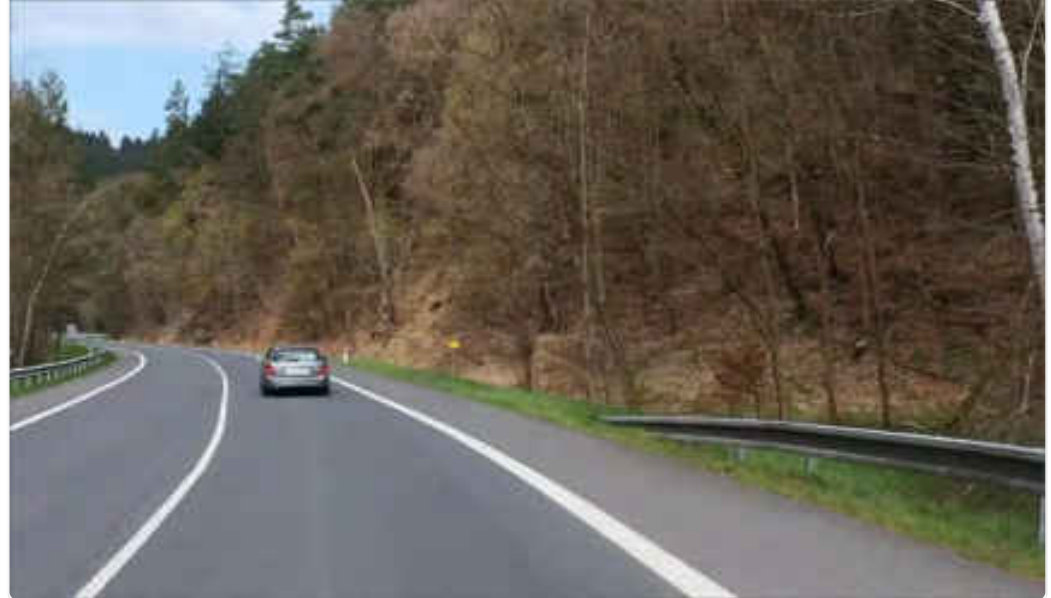
Bezpečnostní deficit Pevná překážka
Kategorie ☞ 110 m - Stromy, vzrostlá zeleň
Závažnost rizika Střední
Poznámka -

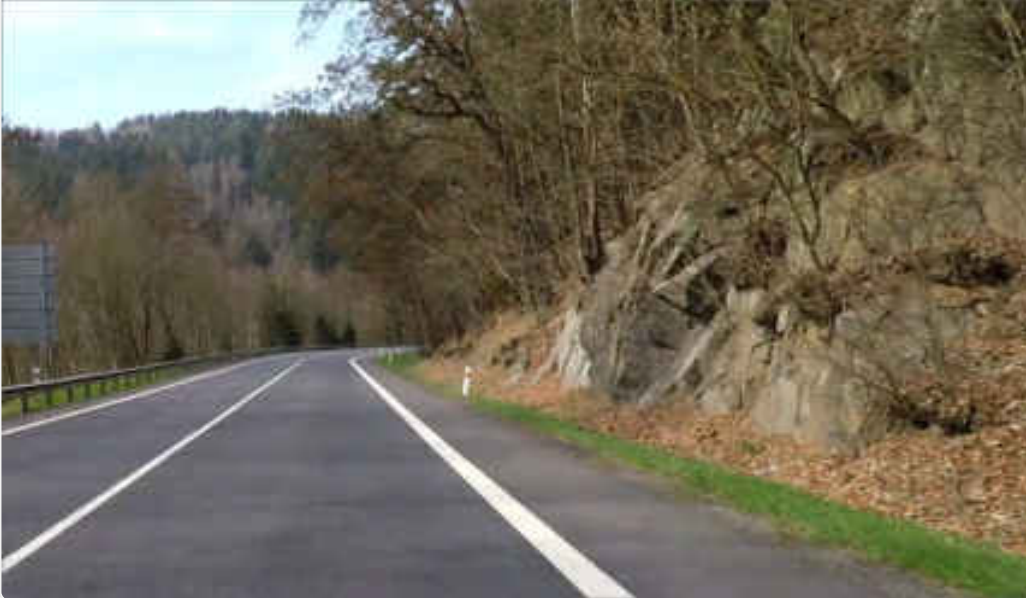
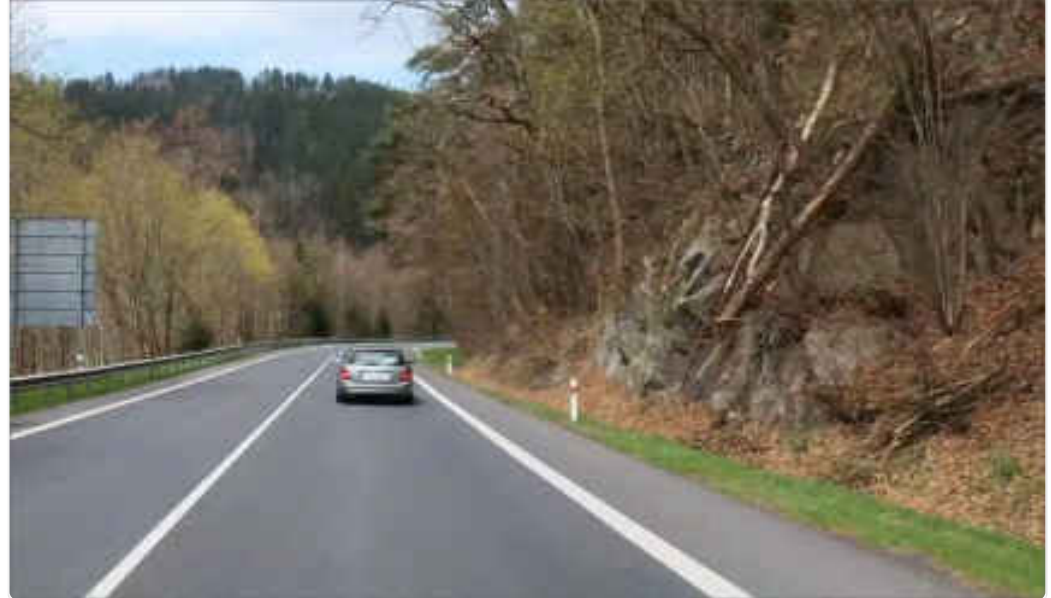
Bezpečnostní deficit Pevná překážka
Kategorie ☞ 30 m - Členitý povrch skalní stěny
Závažnost rizika Nizká
Poznámka -

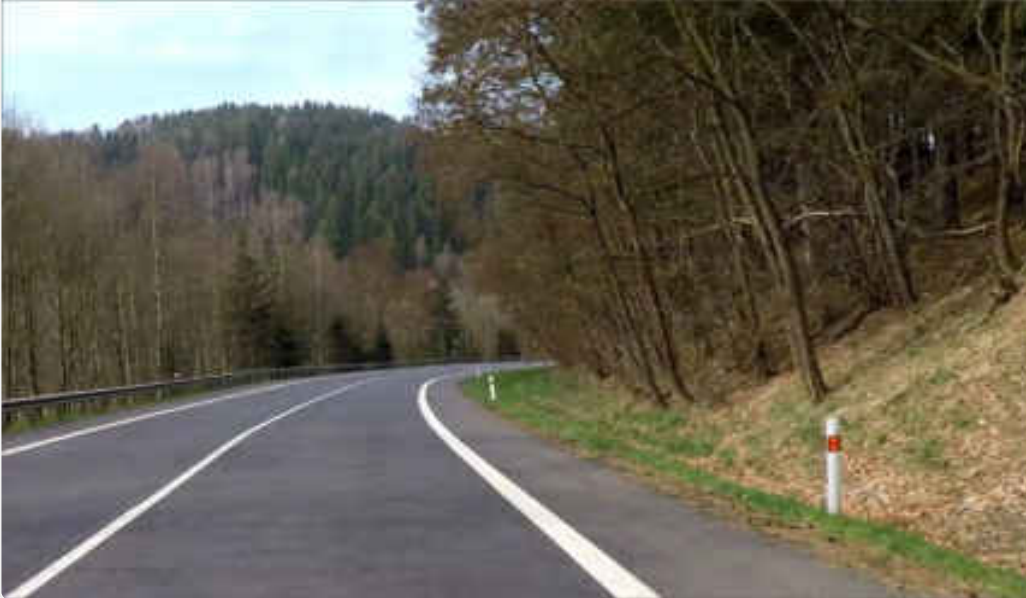
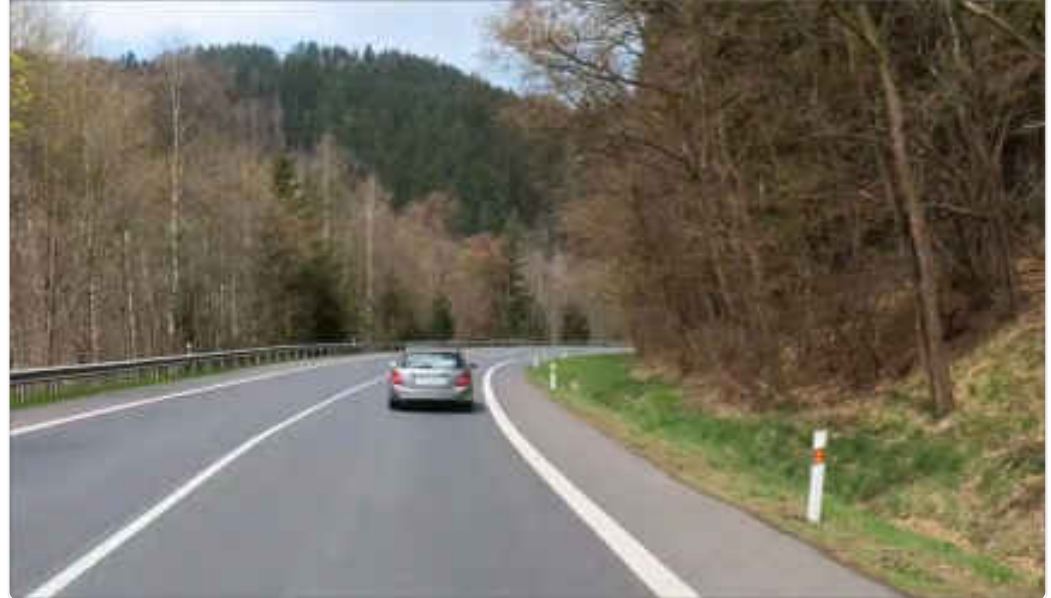
Bezpečnostní deficit Pevná překážka
Kategorie ☞ 10 m - Stromy, vzrostlá zeleň
Závažnost rizika Nizká
Poznámka -

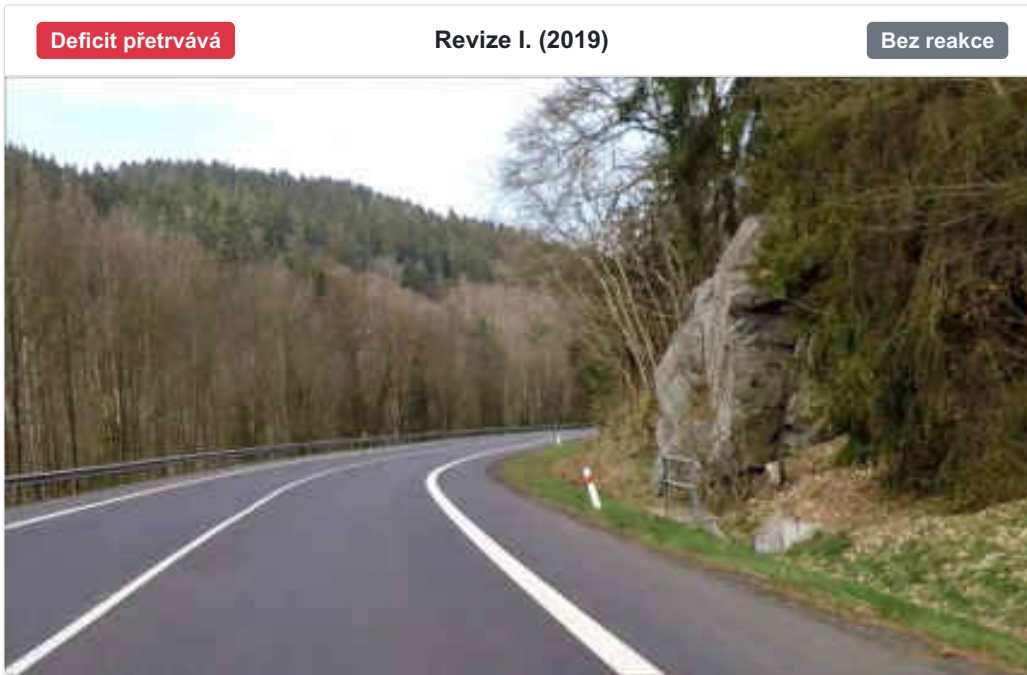
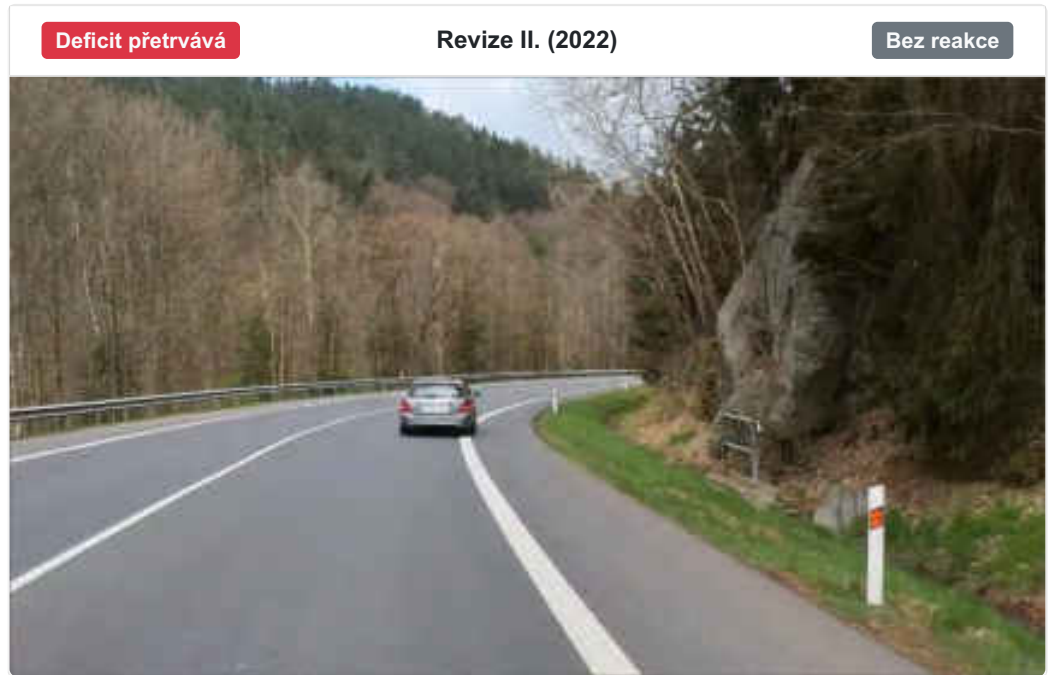
I/20 - Směr proti staničení | km 17,214 | Správa Karlovy Vary | 50,111969N, 12,846946E | ID 1362

| Bezpečnostní deficit | Pevná překážka |

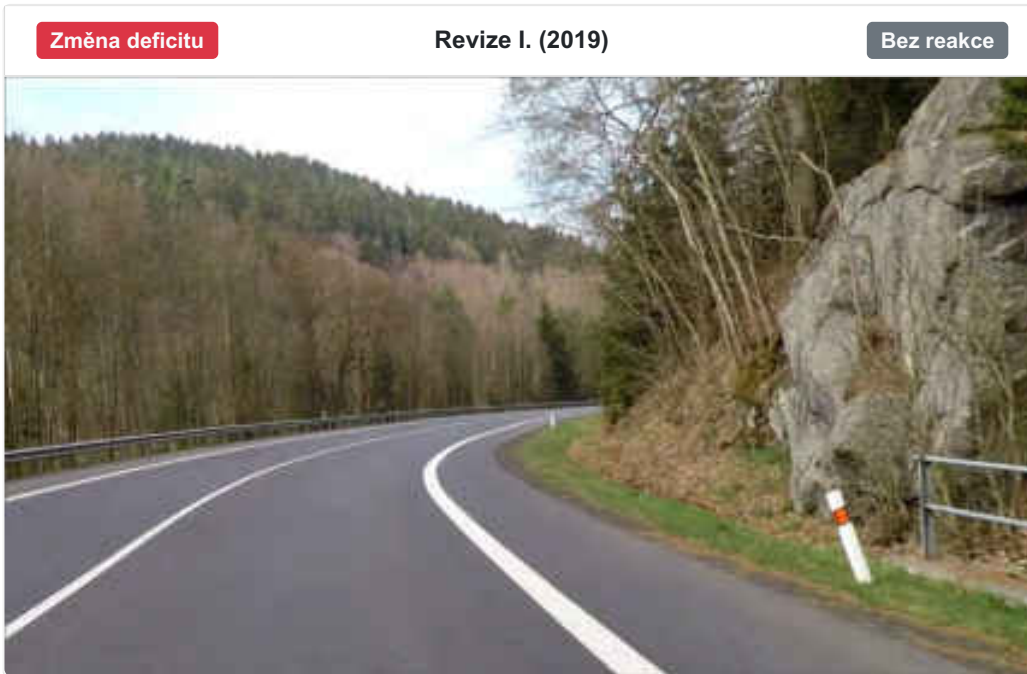
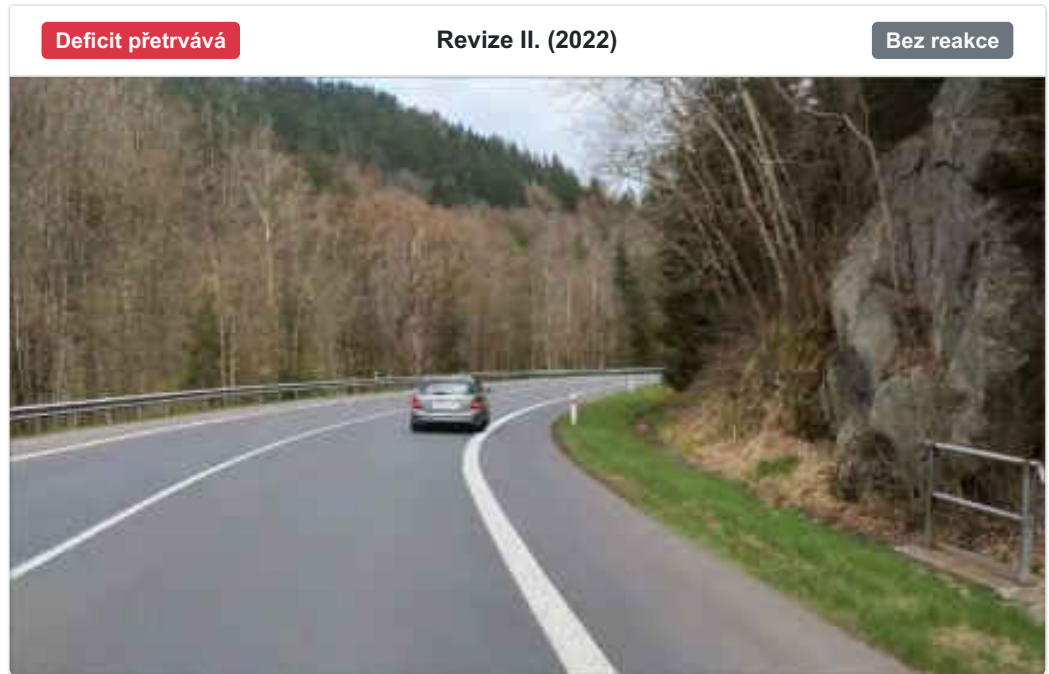
I/20 - Směr proti staničení | km 17,206 | Správa Karlovy Vary | 50,112003N, 12,846940E | ID 1363

Bezpečnostní deficit Pevná překážka
Kategorie 1x - Členitý povrch skalní stěny
 4x - Vzrostlá zeleň (průměr kmene do 0,1 m)
Závažnost rizika **Střední**
Poznámka Vzrostlá zeleň nacházející se v blízkosti PK primárně představuje riziko do budoucna.

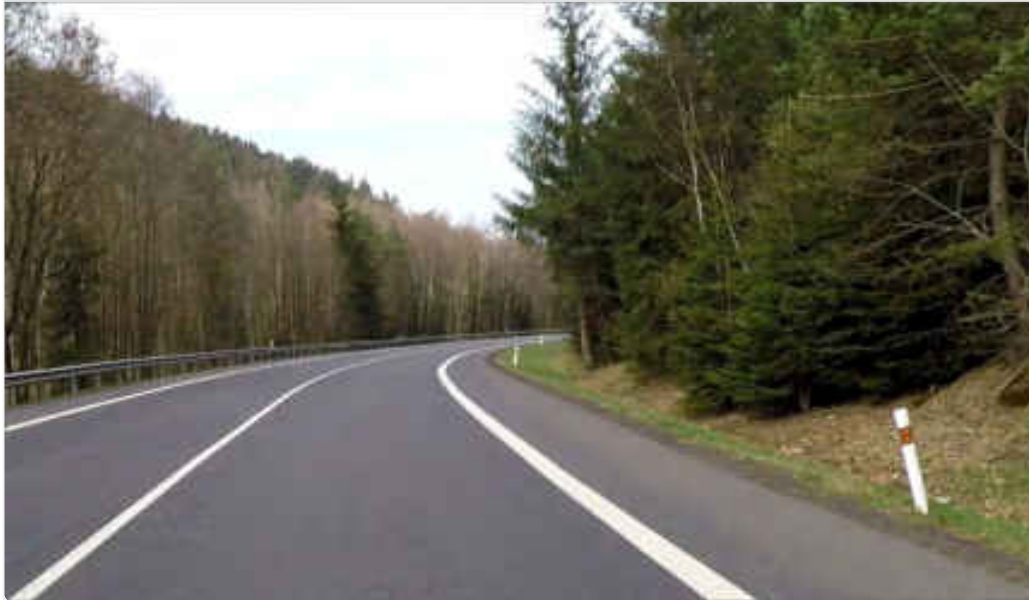
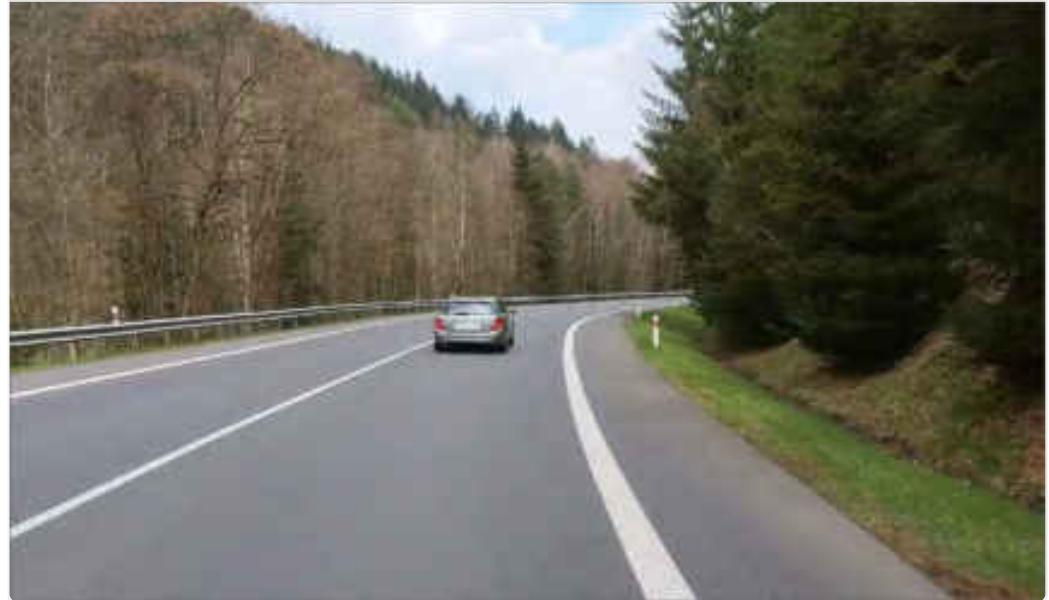
Bezpečnostní deficit Pevná překážka
Kategorie ☞ 220 m - Stromy, vzrostlá zeleň
Závažnost rizika Střední
Poznámka -

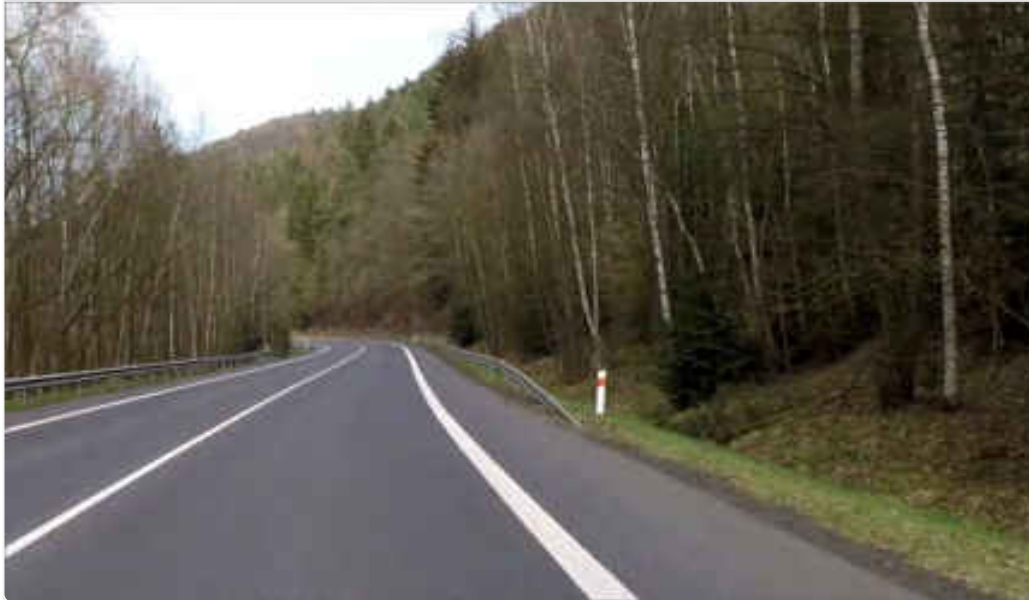
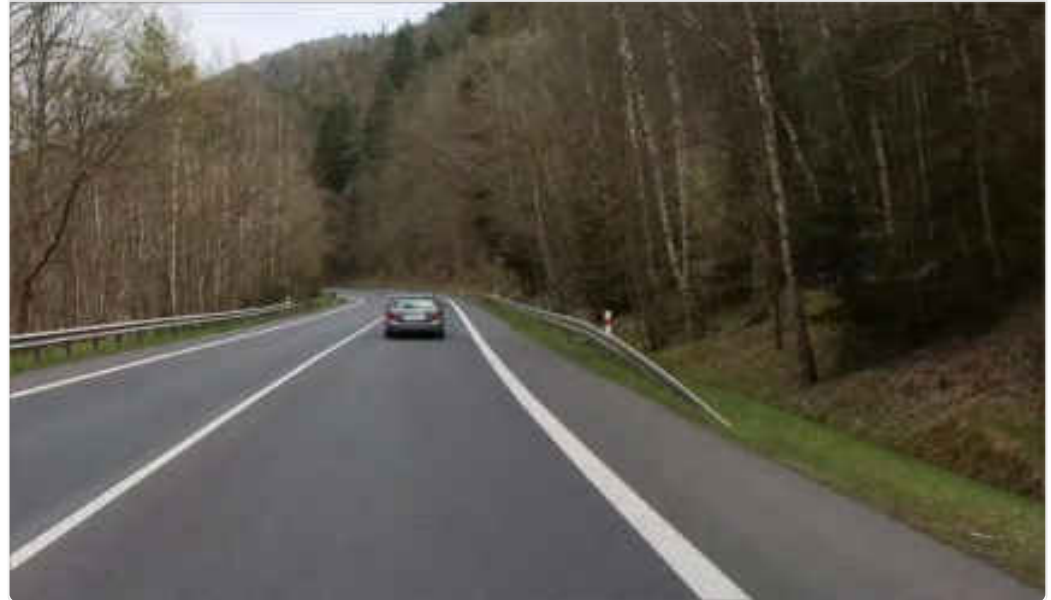
Bezpečnostní deficit Zadržné zařízení
Kategorie 1× - Neadekvátně realizovaný začátek / konec svodidel
Závažnost rizika Nizká
Poznámka Současné provedení není z pohledu nové koncepce začátku svodidel metodicky správně, avšak zároveň nepředstavuje deficit. Lze tedy níže uvedené sanační opatření chápat jako doporučení zhotovitelského týmu.

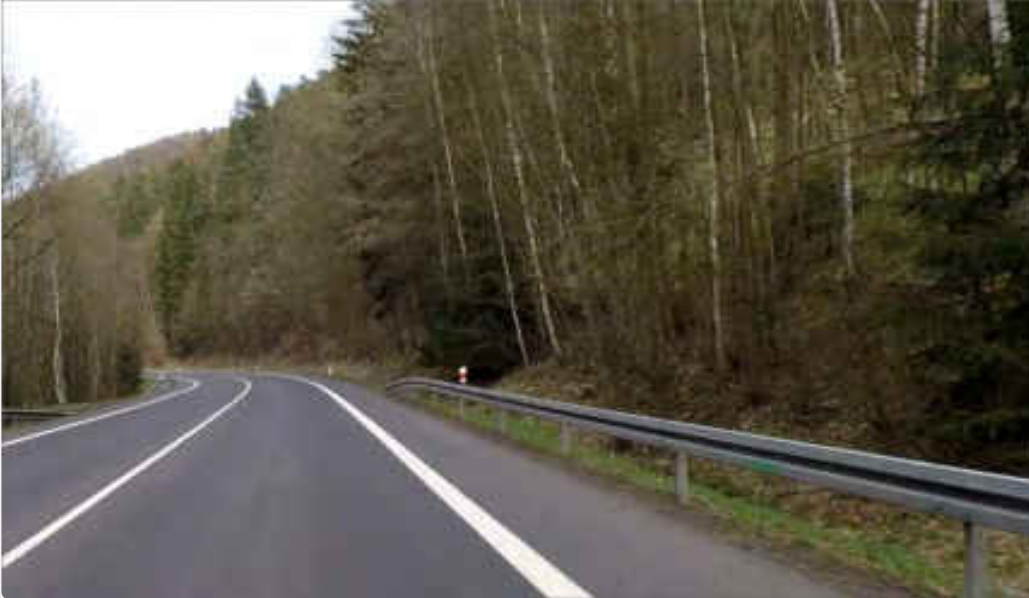
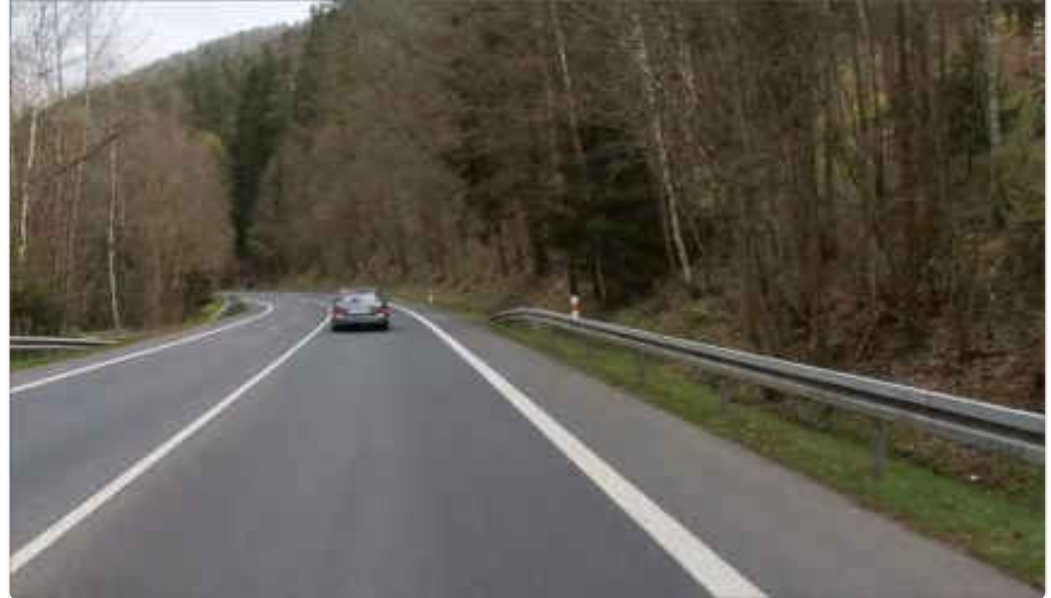
Bezpečnostní deficit Pevná překážka
Kategorie 0× - Stromy, vzrostlá zeleň
Závažnost rizika Střední
Poznámka -

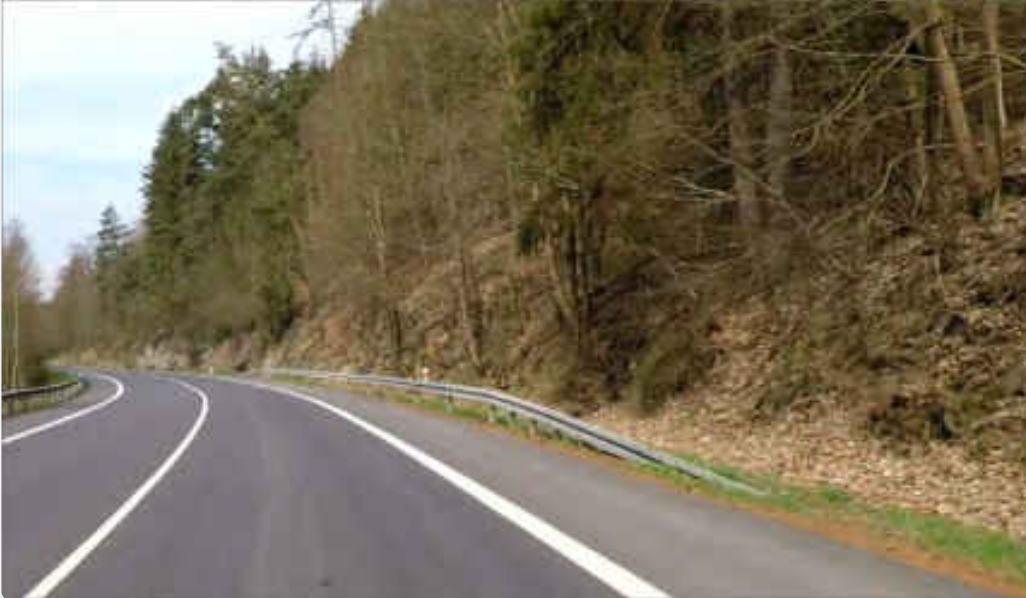
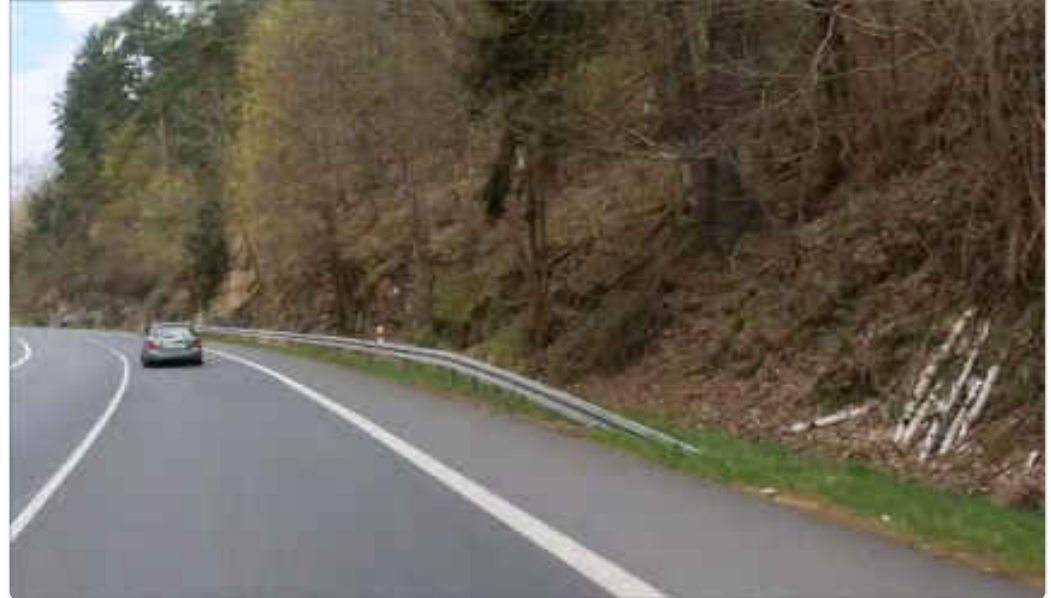
Bezpečnostní deficit Zadržné zařízení
Kategorie 2× - Neadekvátně realizovaný začátek / konec svodidel
Závažnost rizika Nizká
Poznámka Současné provedení není z pohledu nové koncepce začátku svodidel metodicky správně, avšak zároveň nepředstavuje deficit. Lze tedy níže uvedené sanační opatření chápat jako doporučení zhotovitelského týmu.

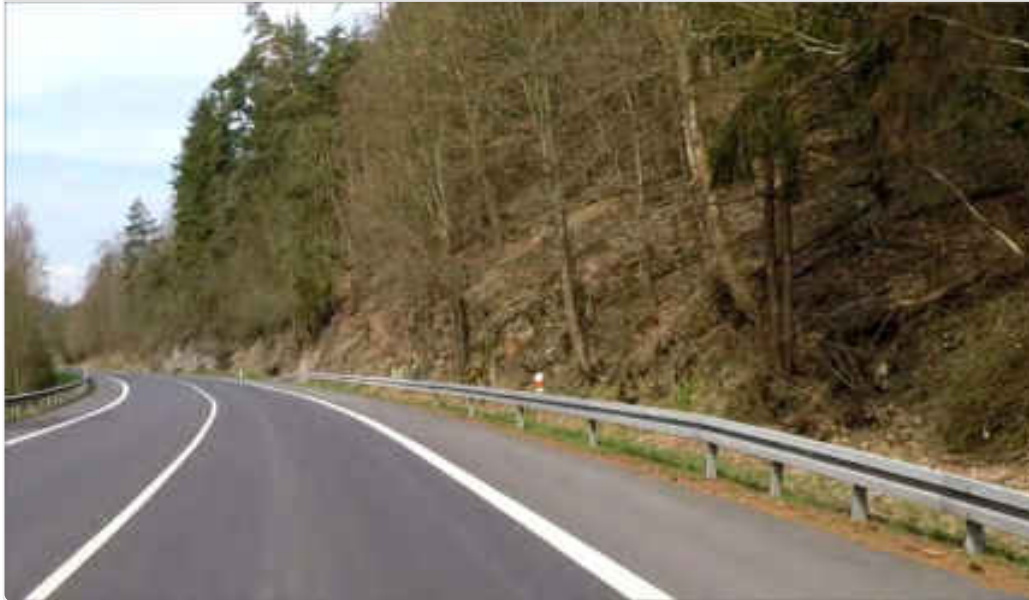
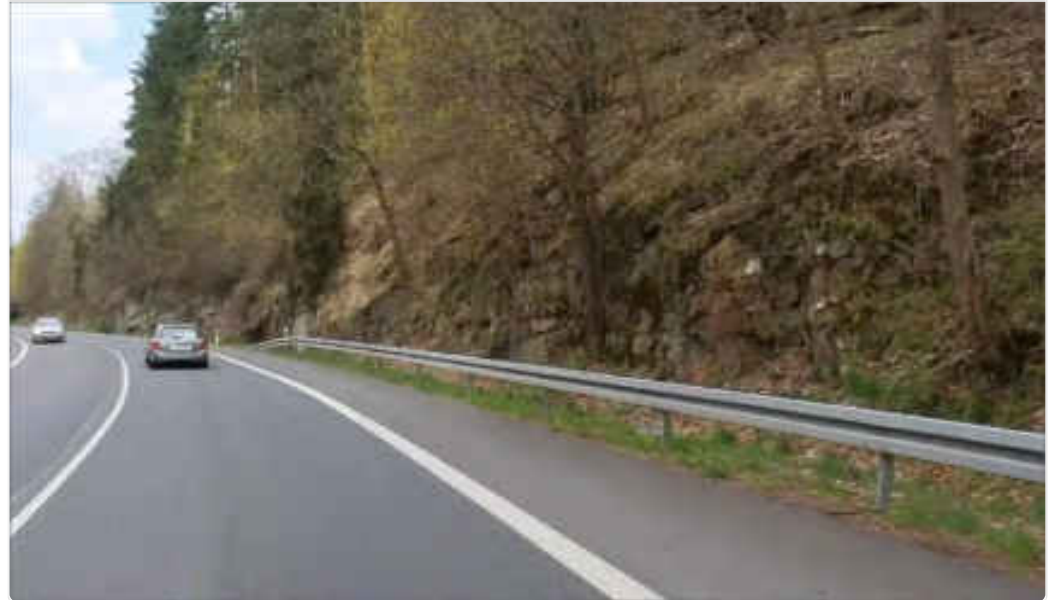
Bezpečnostní deficit Pevná překážka
Kategorie 0x - Trubkové zábradlí nebo ploty
 0x - Vodohospodářský objekt
Závažnost rizika **Vysoká**
Poznámka Zábradlí svým provedením představuje riziko v podobě vniknutí jednotlivých částí do interiéru vozidla při nárazu.
