PŘÍLOHA 2.2

**Vyhodnocení identifikovaných dopravně-bezpečnostních deficitů
v rámci první a druhé revizní BI PK z roku 2019 a 2022**

I/20

km 0,000 – 39,586

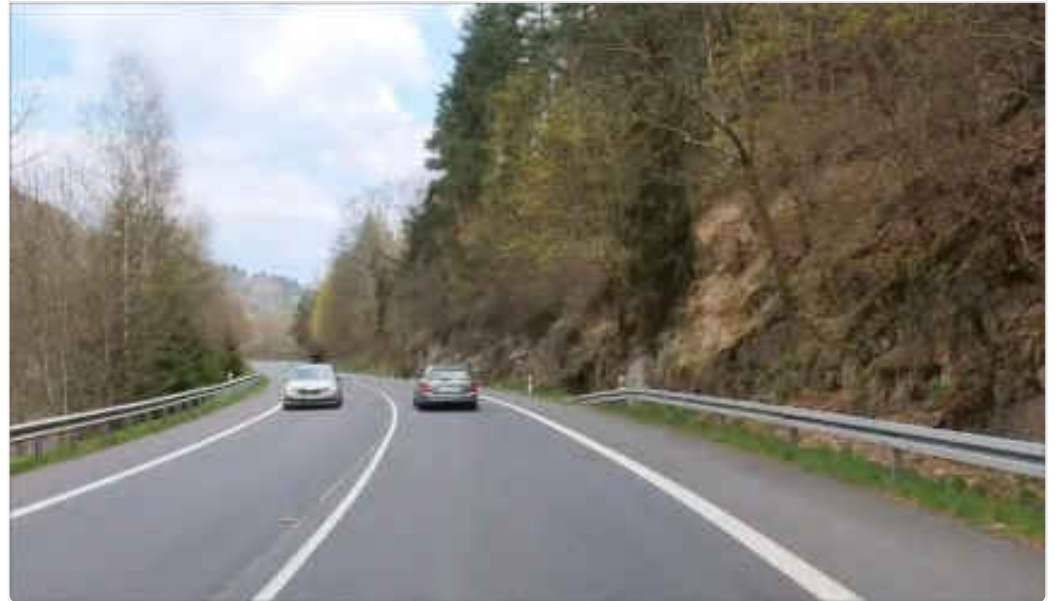
Bezpečnostní deficit Opatření pro zvýšení plynlosti provozu
Kategorie

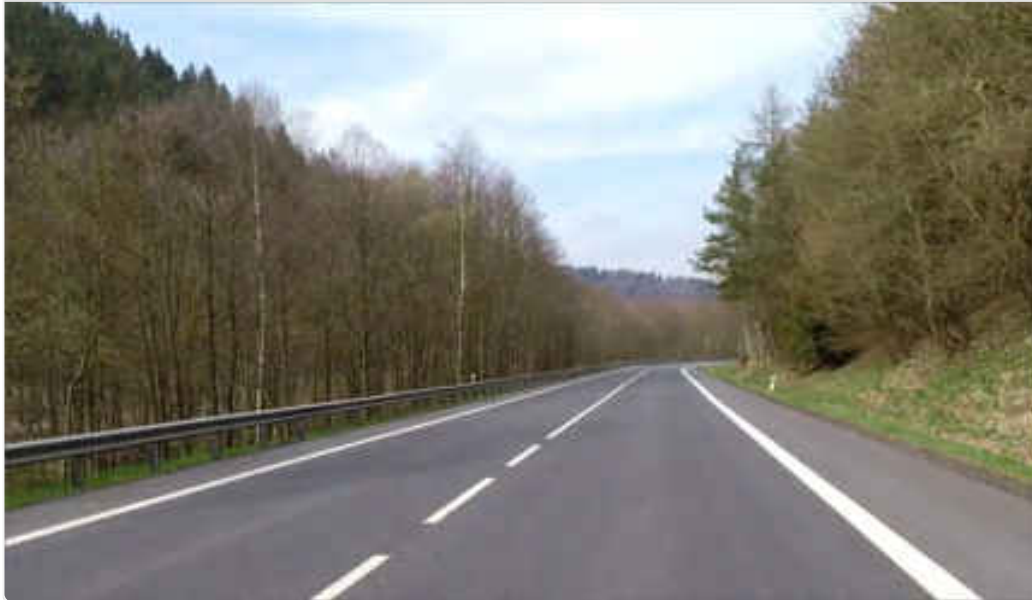
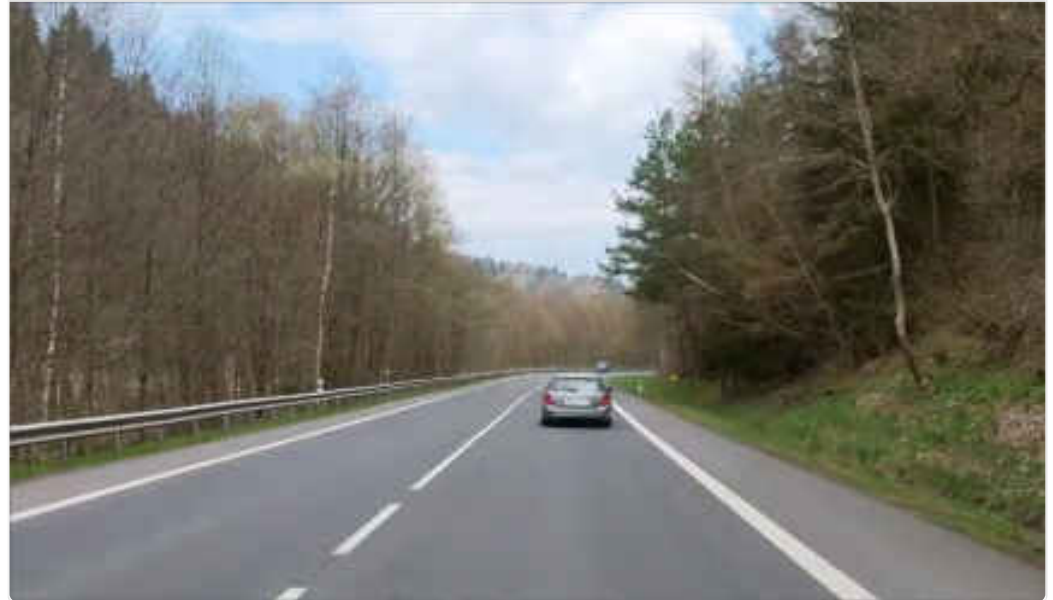
Bezpečnostní deficit Mezikřižovatkový úsek
Kategorie 1× - Absence SDZ a VDZ
Závažnost rizika Nizká
Poznámka Absence SDZ B 21a a VDZ V 9b.

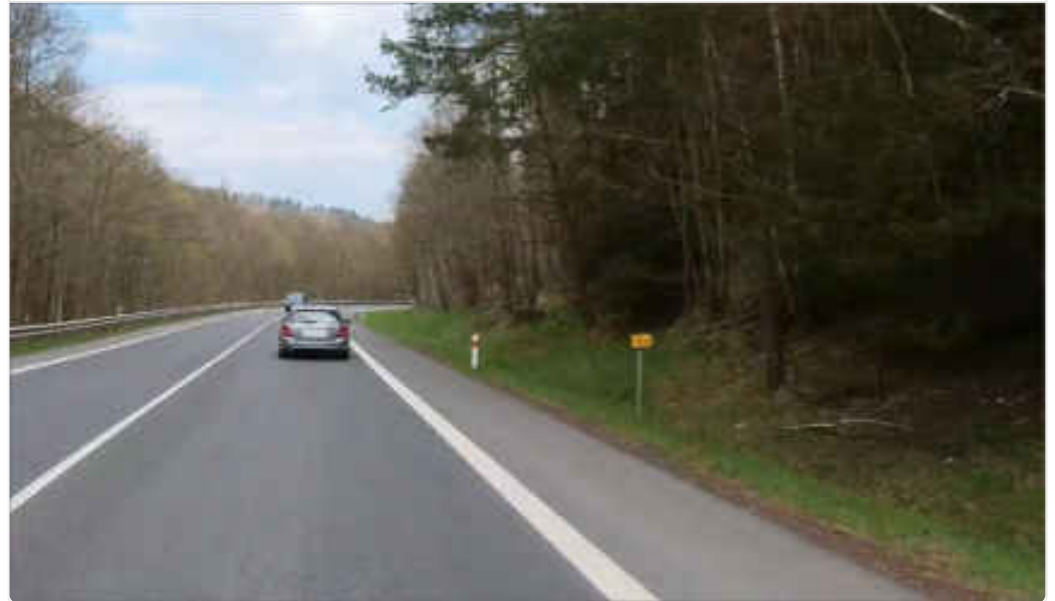
Bezpečnostní deficit Pevná překážka
Kategorie 1x - Strom
Závažnost rizika **Nízká**
Poznámka Strom se nachází na vnější straně příkopu.

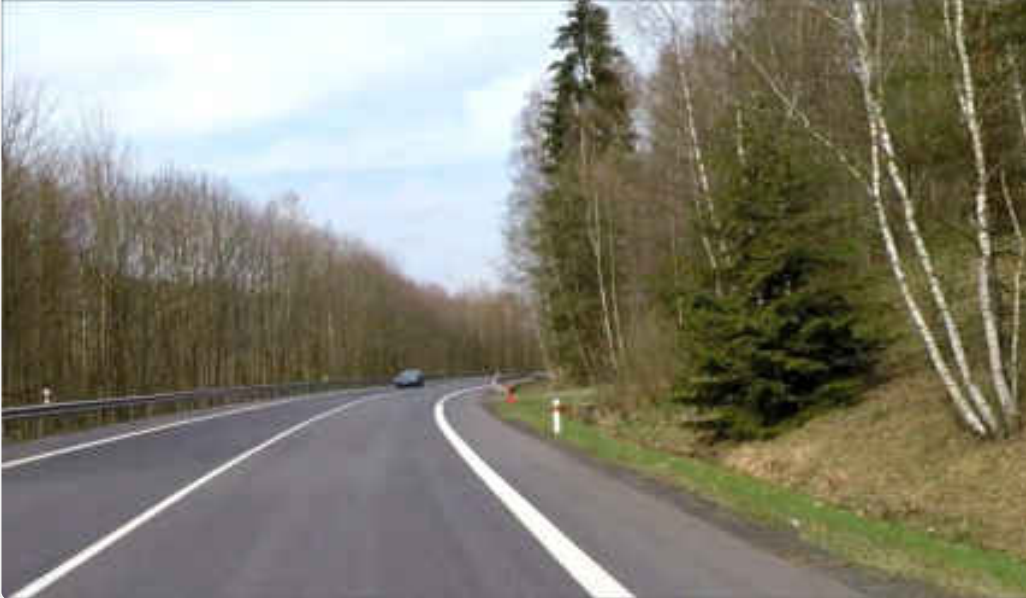
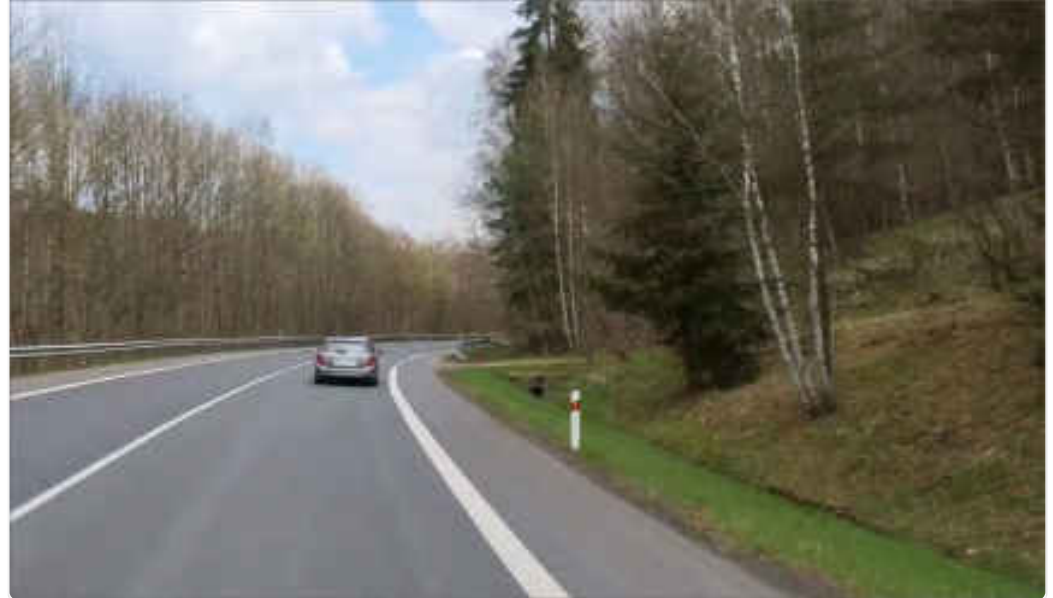
Bezpečnostní deficit Pevná překážka
Kategorie ☞ 25 m - Stromy, vzrostlá zeleň
Závažnost rizika Nizká
Poznámka Stromy se nachází na vnější straně příkopu.

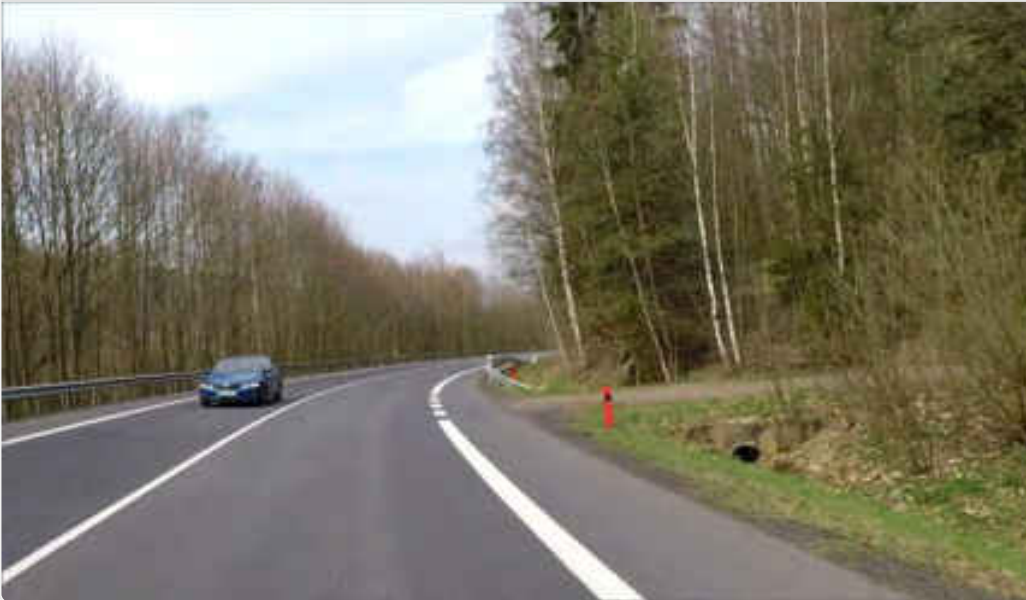
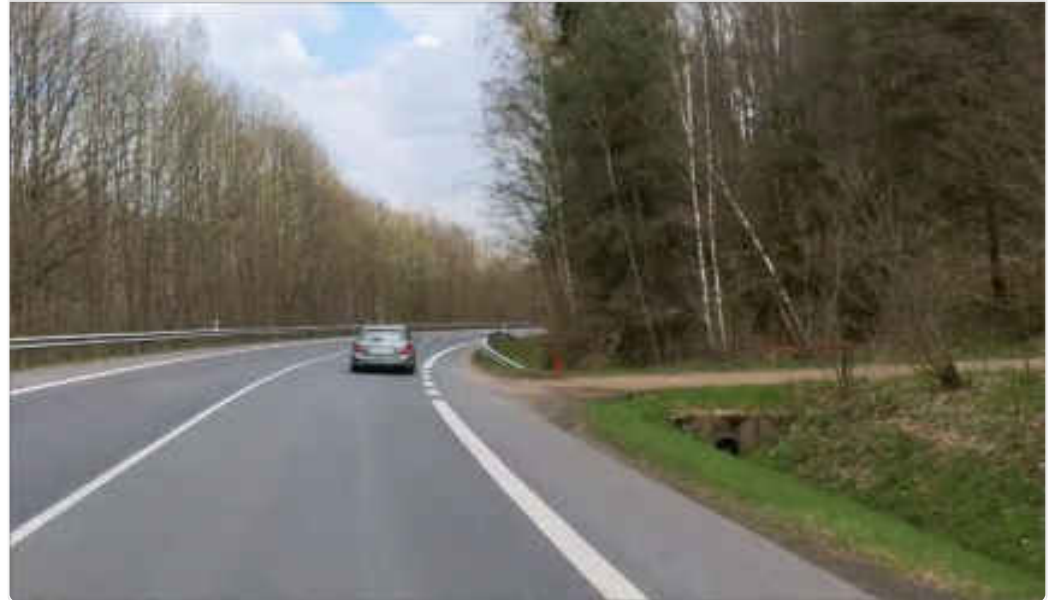
Bezpečnostní deficit Pevná překážka
Kategorie 1× - Tuhé čelo trubního propustku pod - sjezdem / samostatným sjezdem
Závažnost rizika **Střední**
Poznámka -

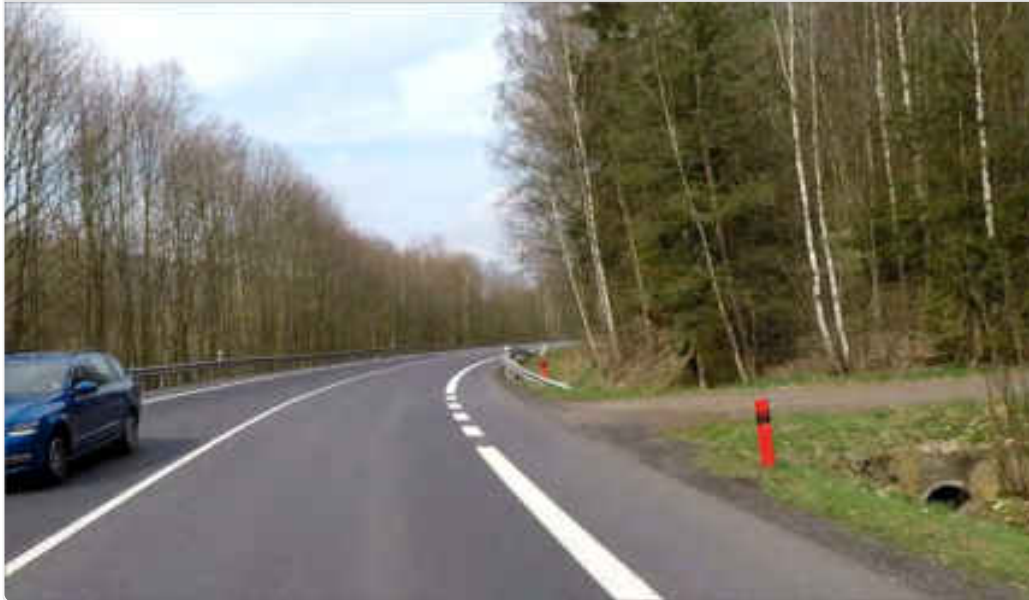
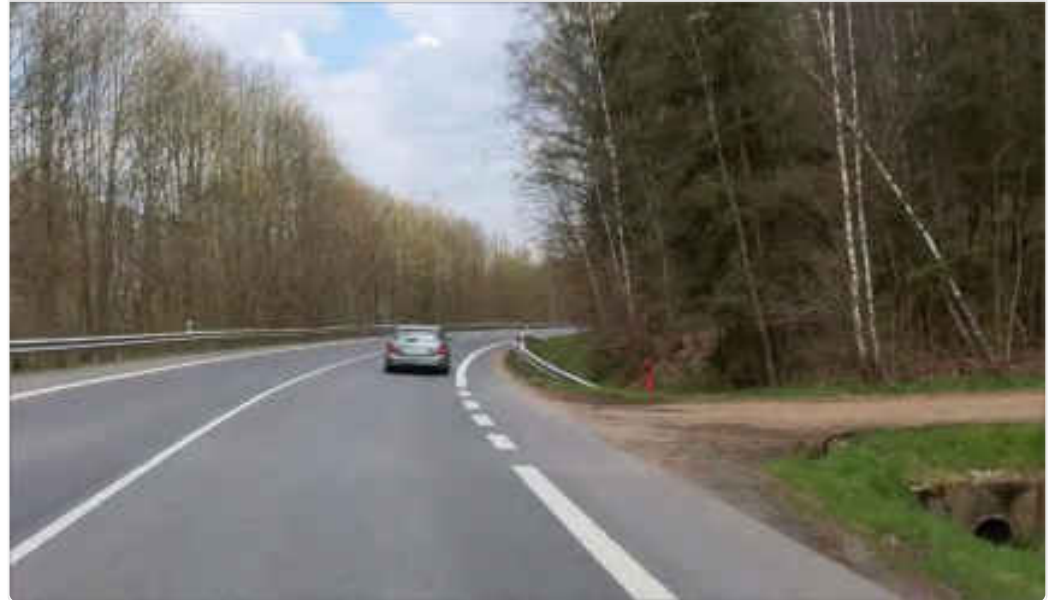
Bezpečnostní deficit Sjezd / samostatný sjezd / parkoviště
Kategorie 1× - Neadekvátní dopravní zařízení
 1× - Neadekvátní provedení, resp. umístění VDZ
Závažnost rizika Nizká
Poznámka Chybné provedení VDZ v místě sjezdu. Nevhodné umístění DZ Z 11c/d u nevýznamného sjezdu.

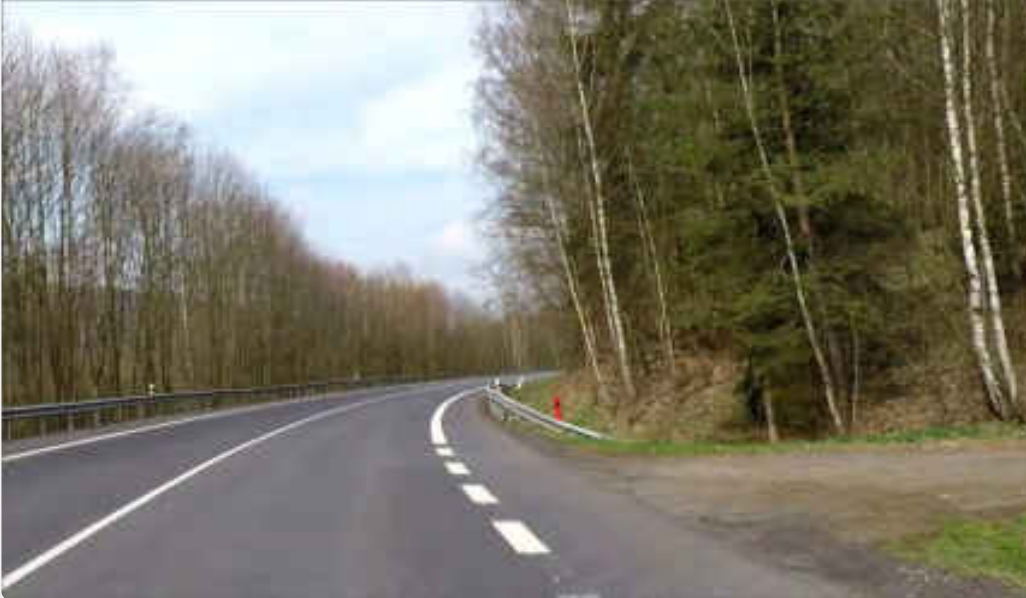
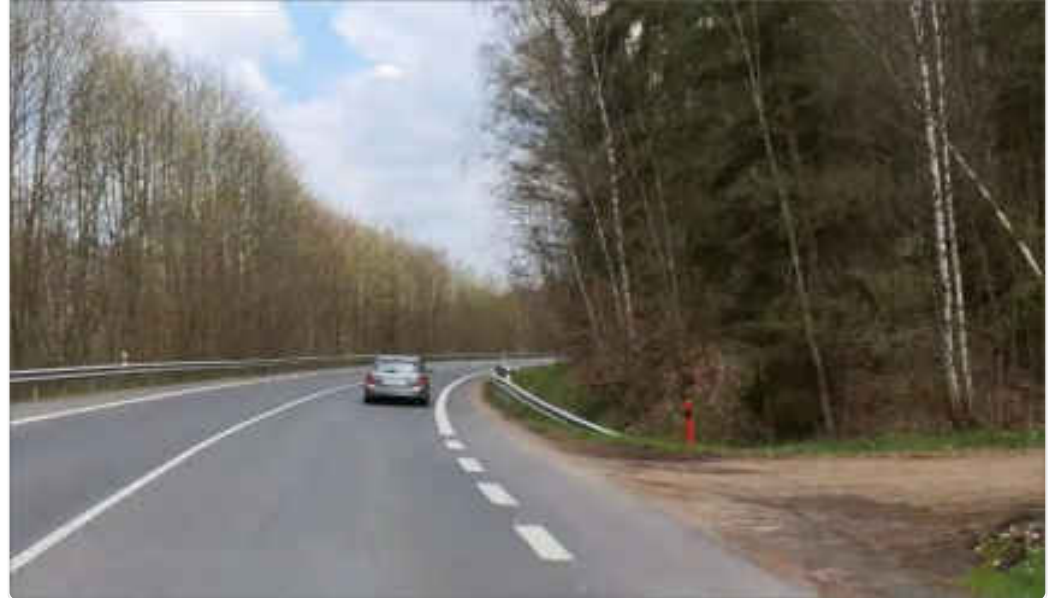
Bezpečnostní deficit Pevná překážka
Kategorie 1× - Stromy, vzrostlá zeleň
Závažnost rizika **Střední**
Poznámka -

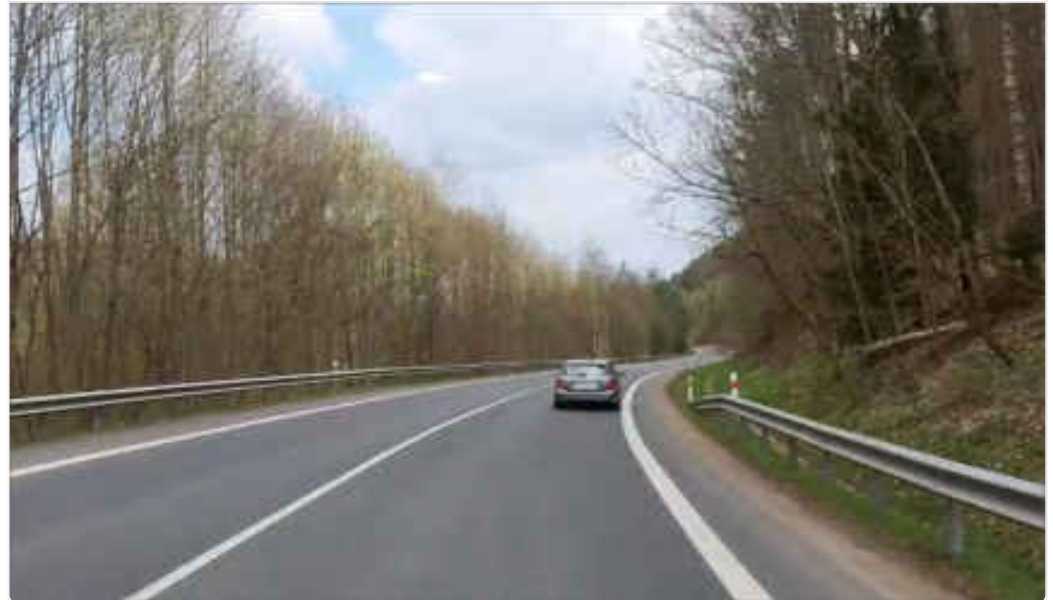
| Bezpečnostní deficit | Opatření pro zvýšení plynlosti provozu |

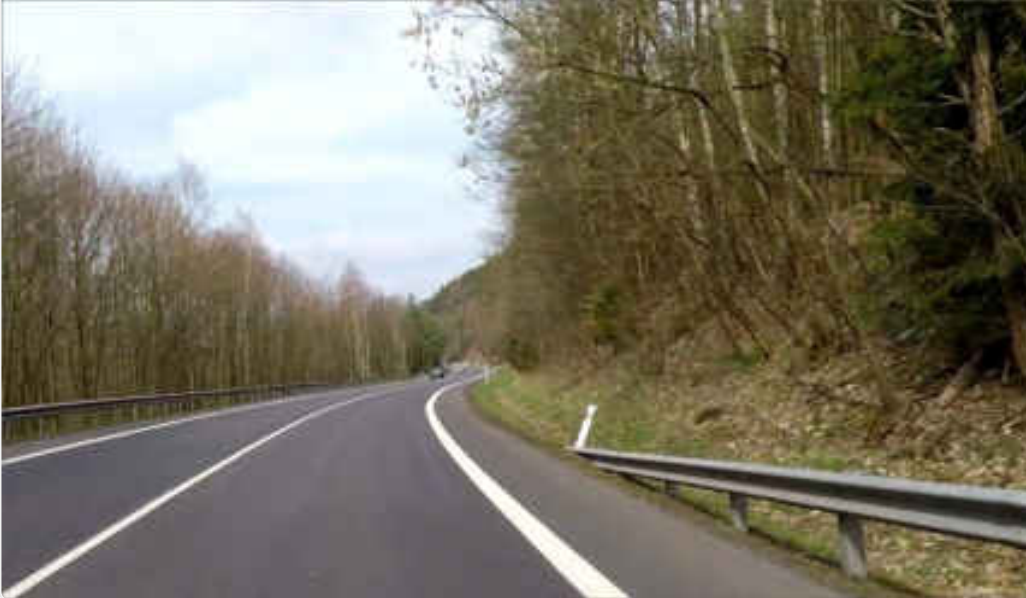
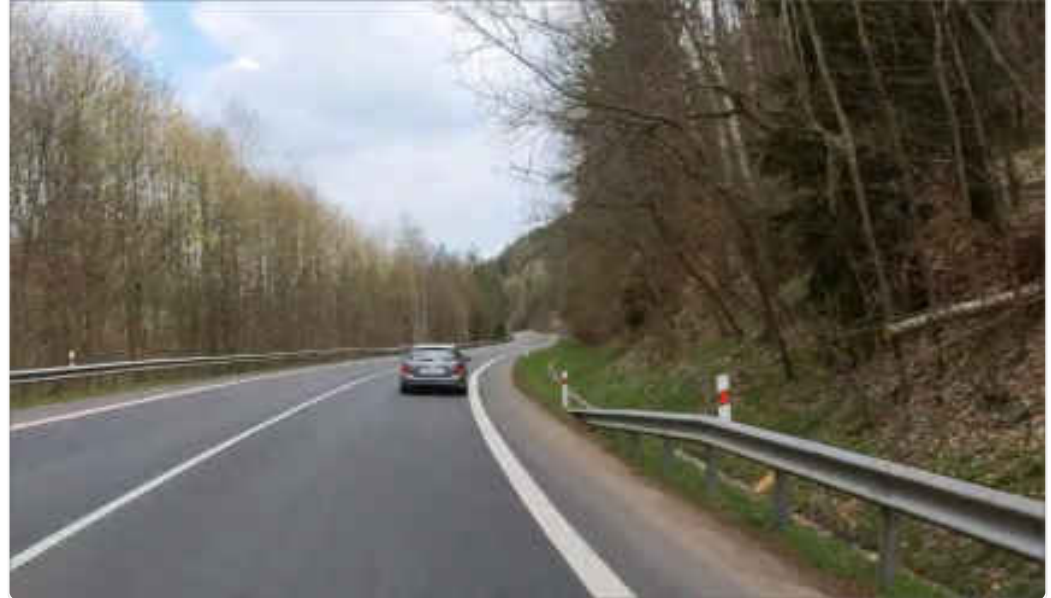
Bezpečnostní deficit Zadržné zařízení
Kategorie 1× - Neadekvátně realizovaný začátek / konec svodidel
Závažnost rizika Nizká
Poznámka Současné provedení není z pohledu nové koncepce začátku svodidel metodicky správně, avšak zároveň nepředstavuje deficit. Lze tedy níže uvedené sanační opatření chápat jako doporučení zhotovitelského týmu.

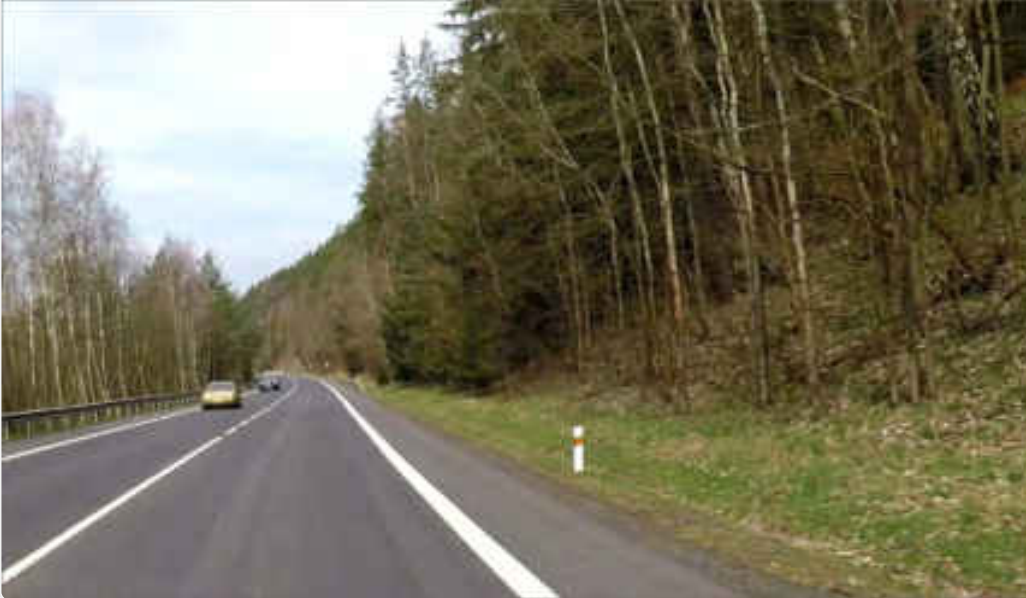
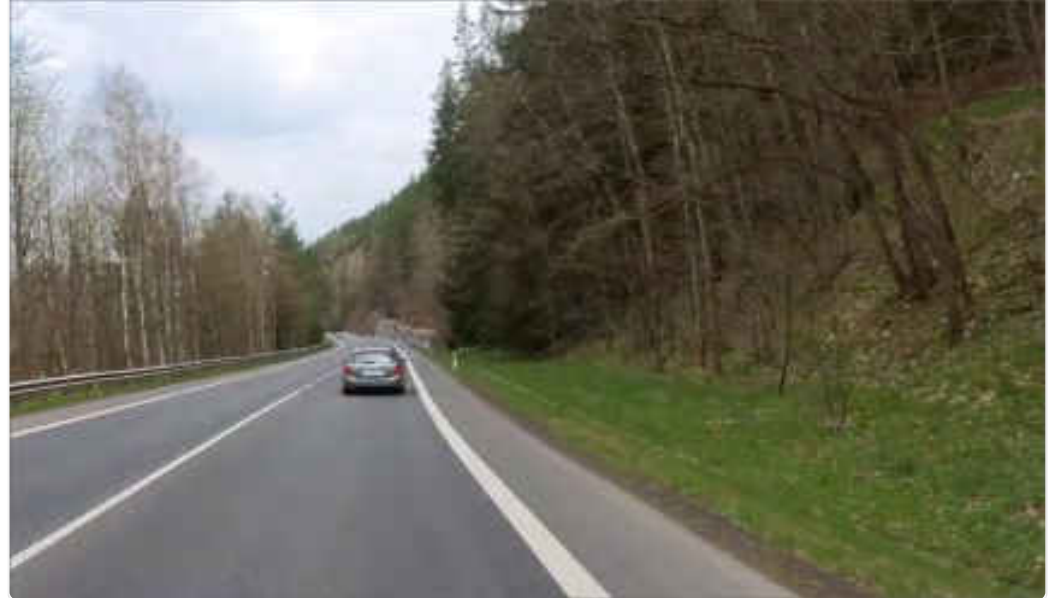
Bezpečnostní deficit Pevná překážka
Kategorie ☞ 60 m - Stromy, vzrostlá zeleň
Závažnost rizika Nizká
Poznámka -

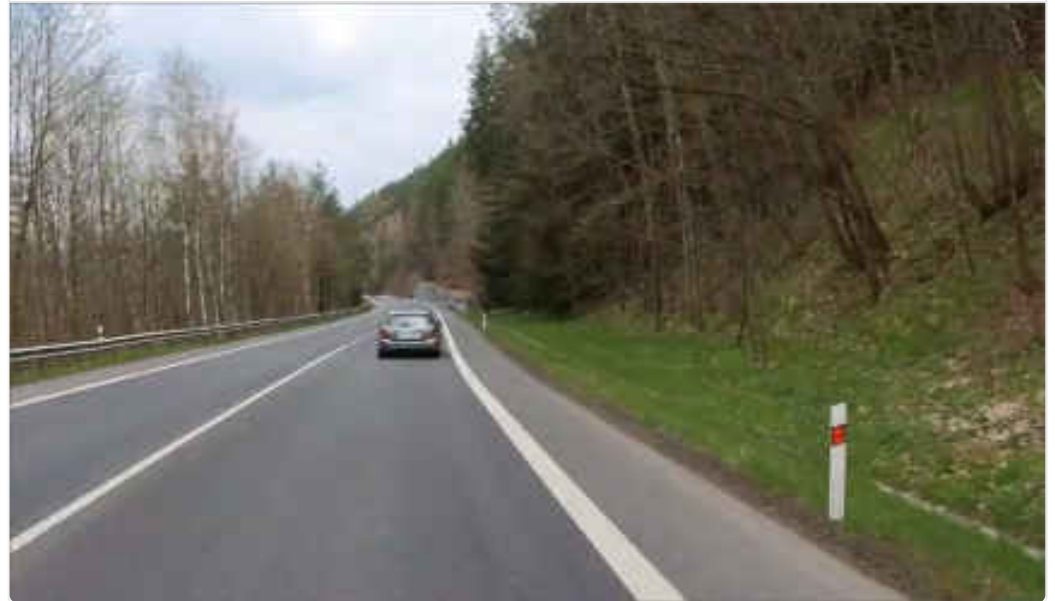
I/20 - Směr proti staničení | km 16,215 | Správa Karlovy Vary | 50,120205N, 12,848993E | ID 4080

| Bezpečnostní deficit | Pevná překážka |
| Kategorie | <input checked="" type="checkbox"/> 1x - Vzrostlá zeleň (průměr kmene do 0,1 m) |
| Poznámka | Vzrostlá zeleň nacházející se v blízkosti PK primárně představuje riziko do budoucna. |

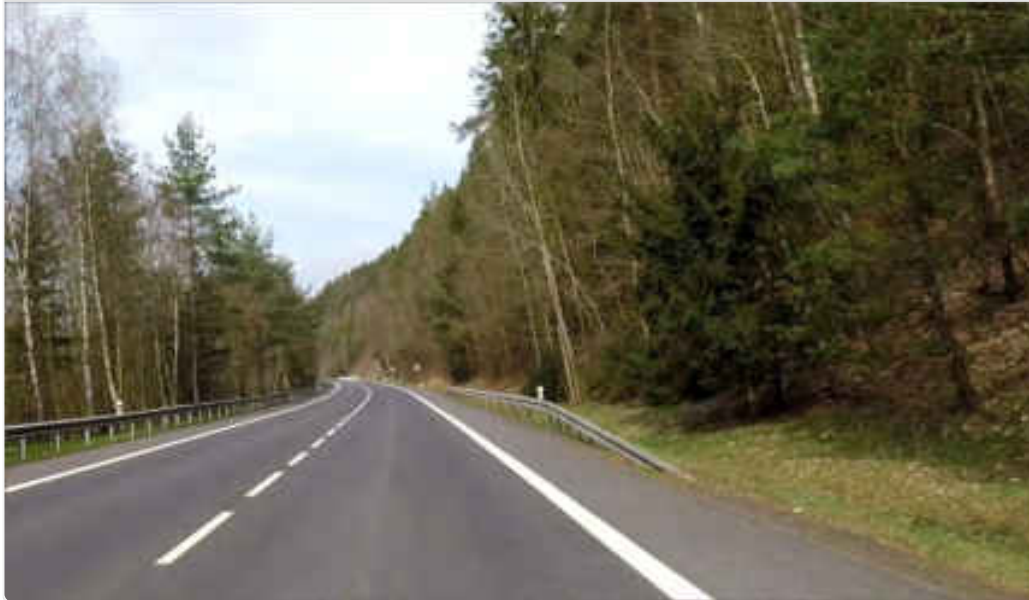
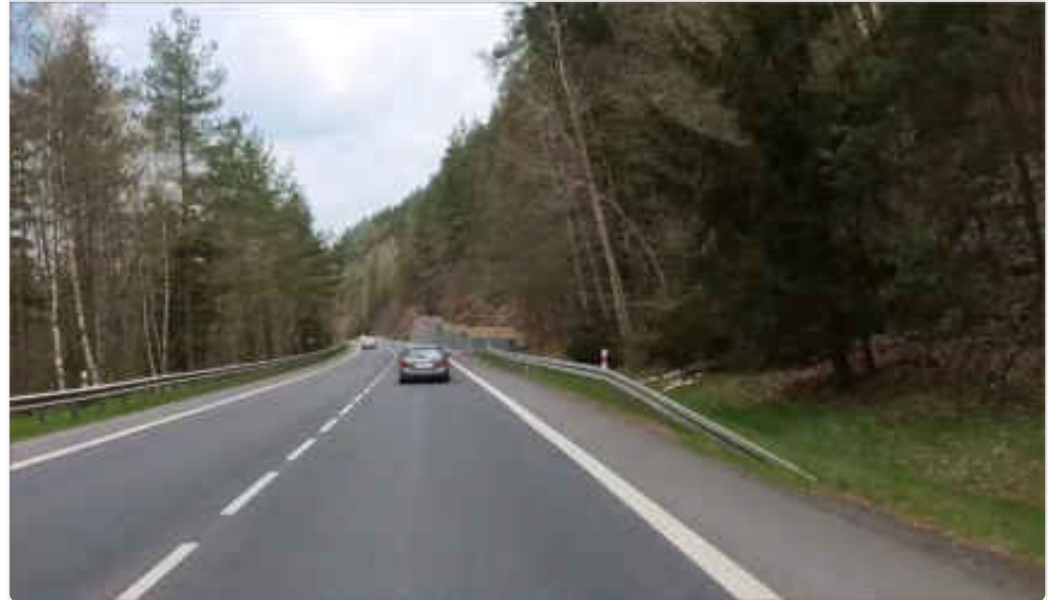
| Bezpečnostní deficit | Zádržné zařízení |

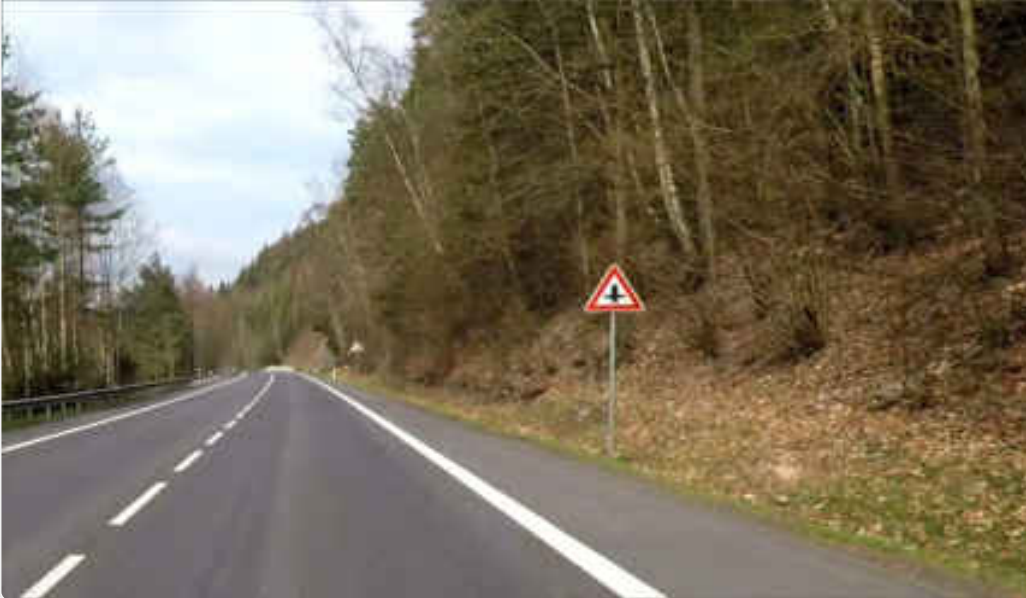
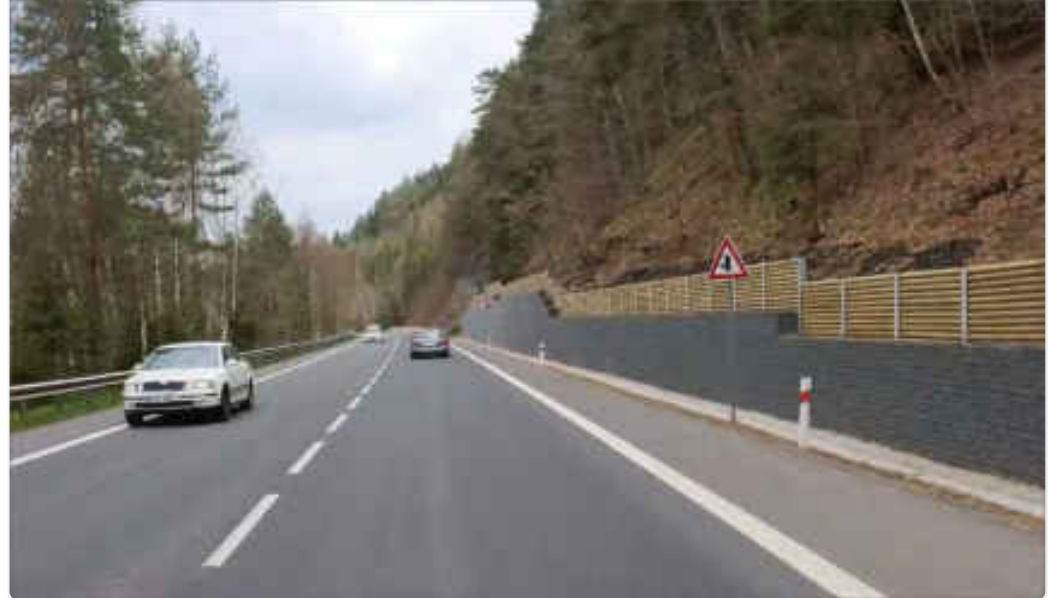
| Bezpečnostní deficit | Křižovatka |

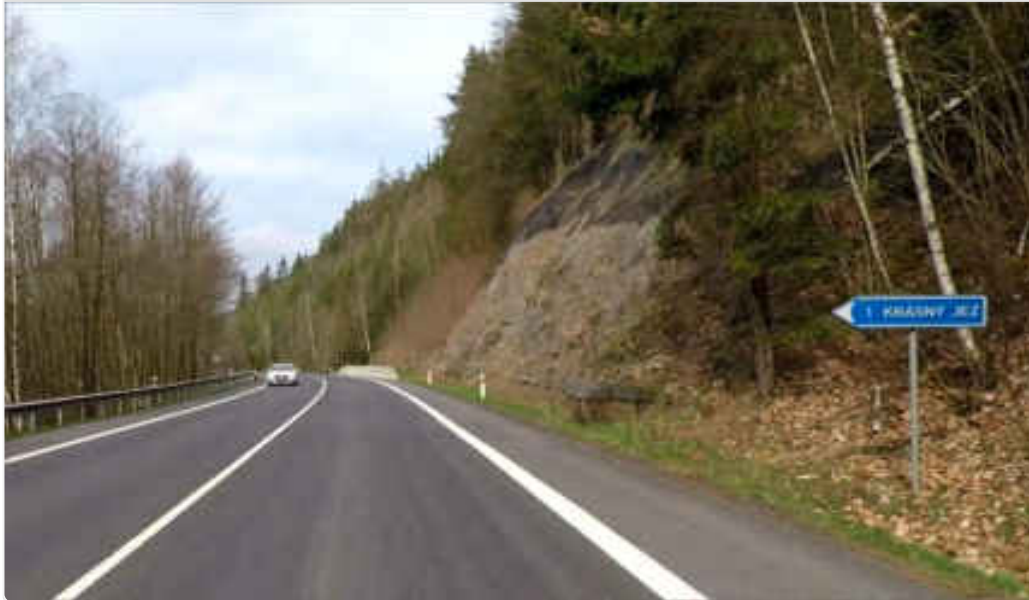
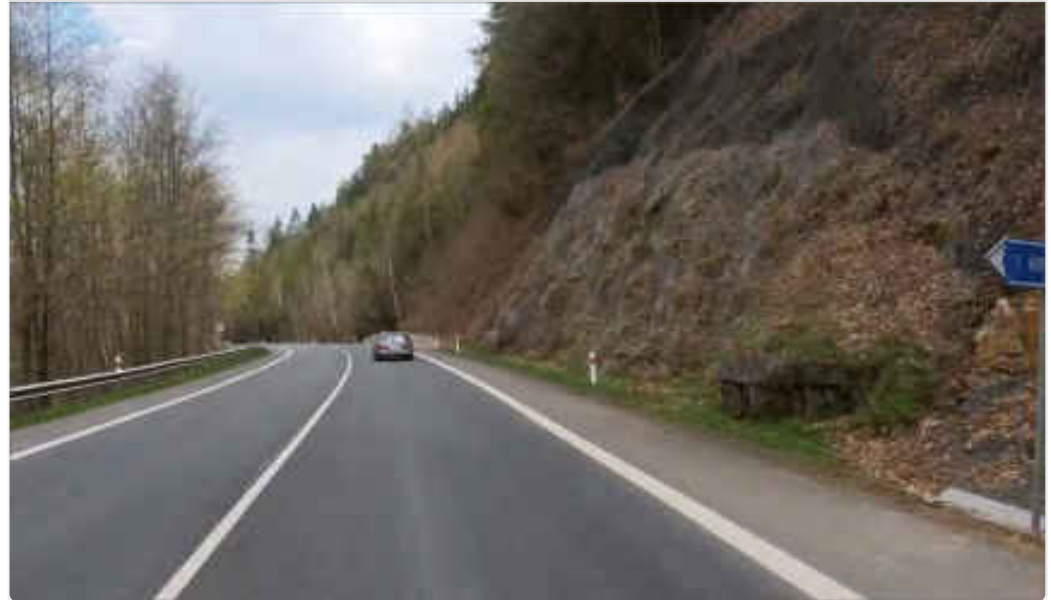
Bezpečnostní deficit Pevná překážka
Kategorie ☞ 55 m - Členitý povrch skalní stěny
Závažnost rizika Střední
Poznámka -

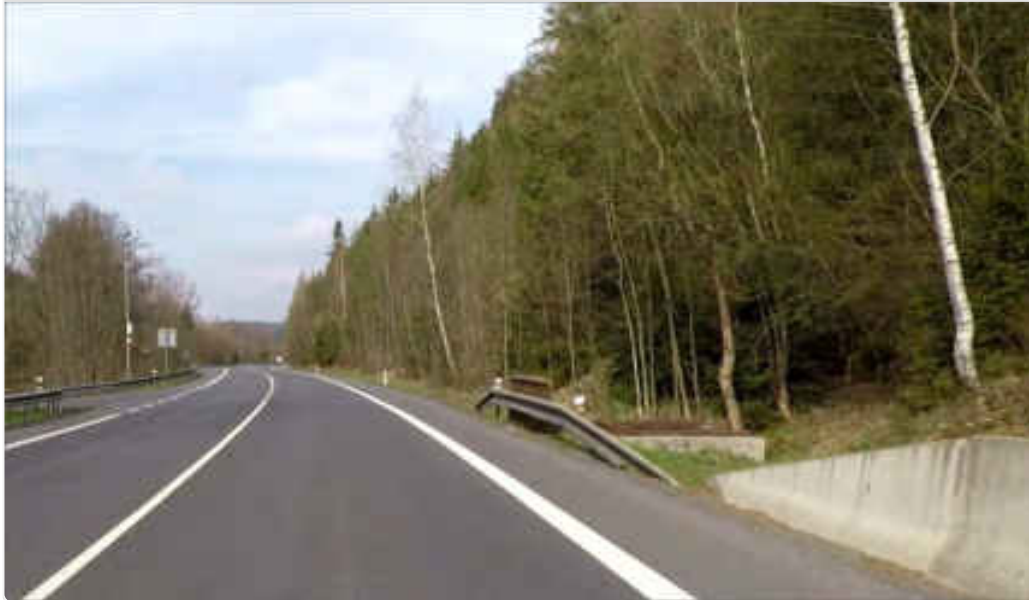
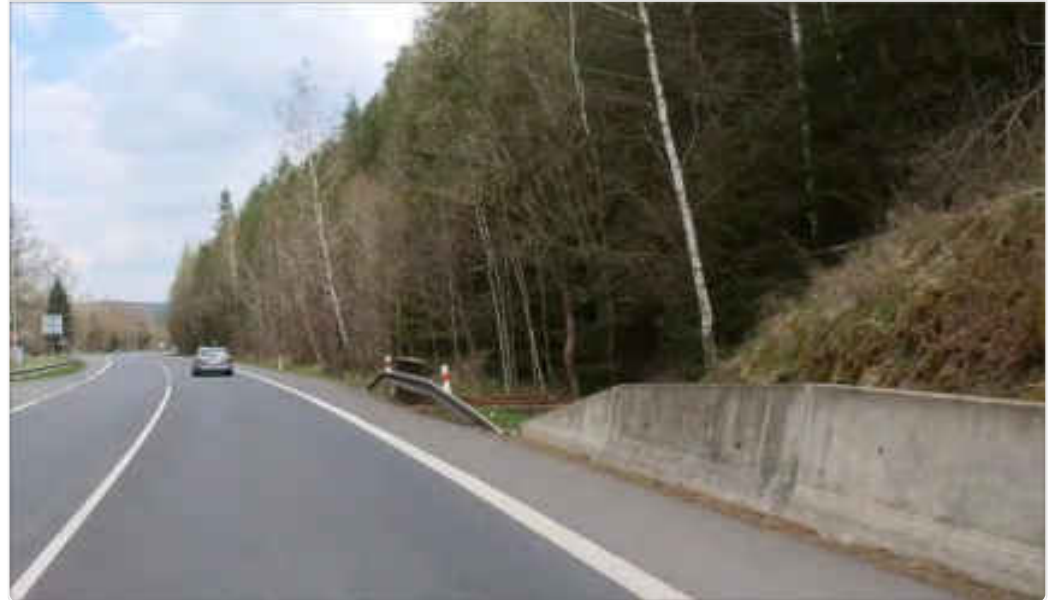
| Bezpečnostní deficit | Zádržné zařízení |

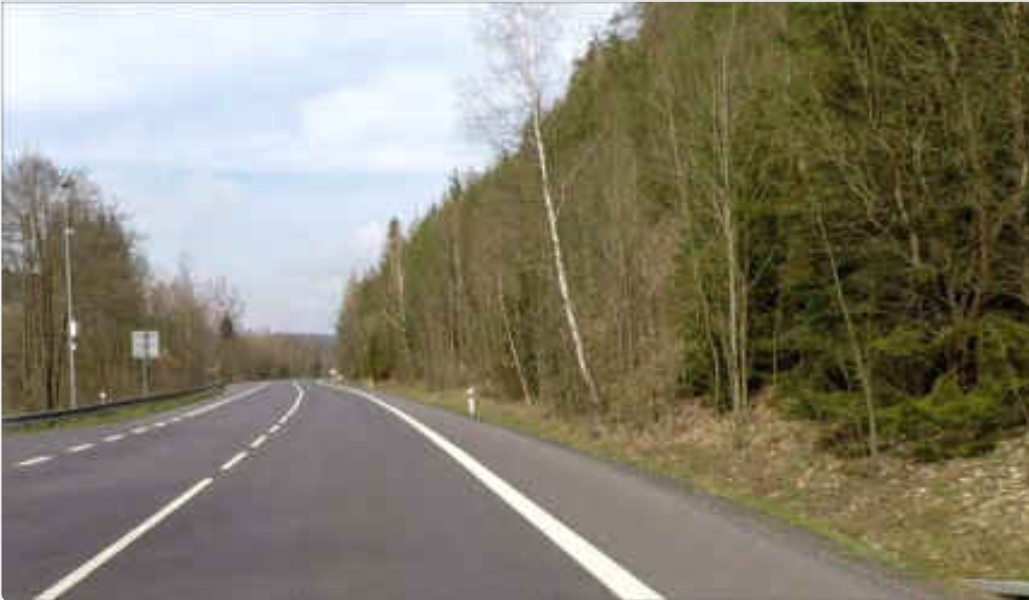
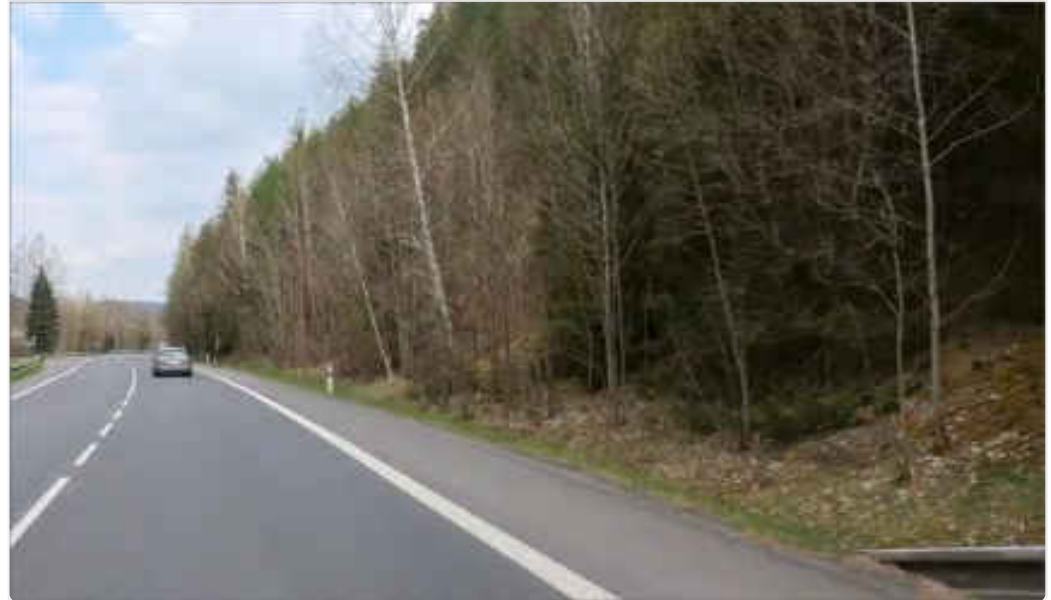
Bezpečnostní deficit Pevná překážka
Kategorie ☞ 160 m - Stromy, vzrostlá zeleň
Závažnost rizika Střední
Poznámka -

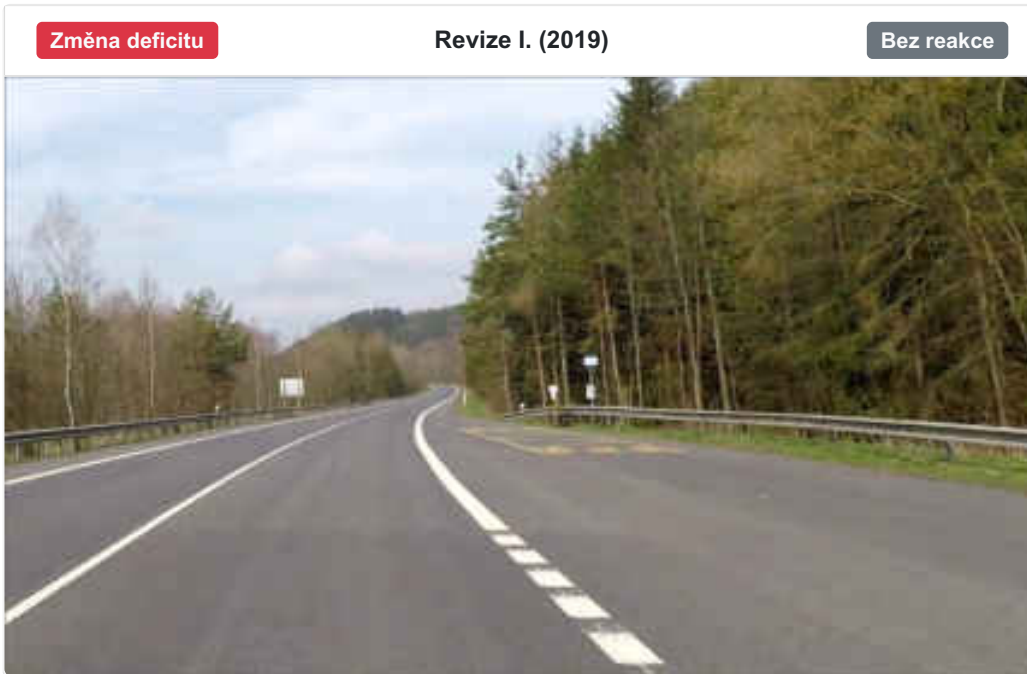
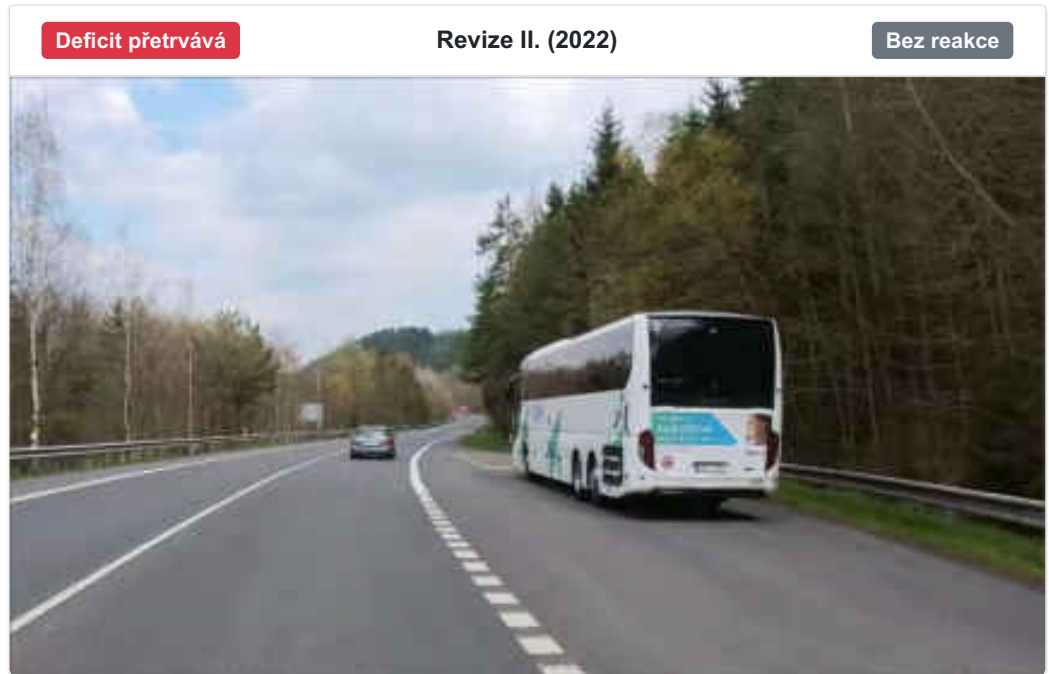
I/20 - Směr proti staničení | km 15,586 | Správa Karlovy Vary | 50,125851N, 12,851057E | ID 1376

Bezpečnostní deficit Autobusová zastávka
Kategorie 1× - Absence nebo opotřebované VDZ
 1× - Neadekvátní podmínky pro pěší - krátká / neadekvátně provedená nástupní hrana a absence návaznosti na pěší infrastrukturu
Závažnost rizika **Střední**
Poznámka Absence VDZ V 12a.

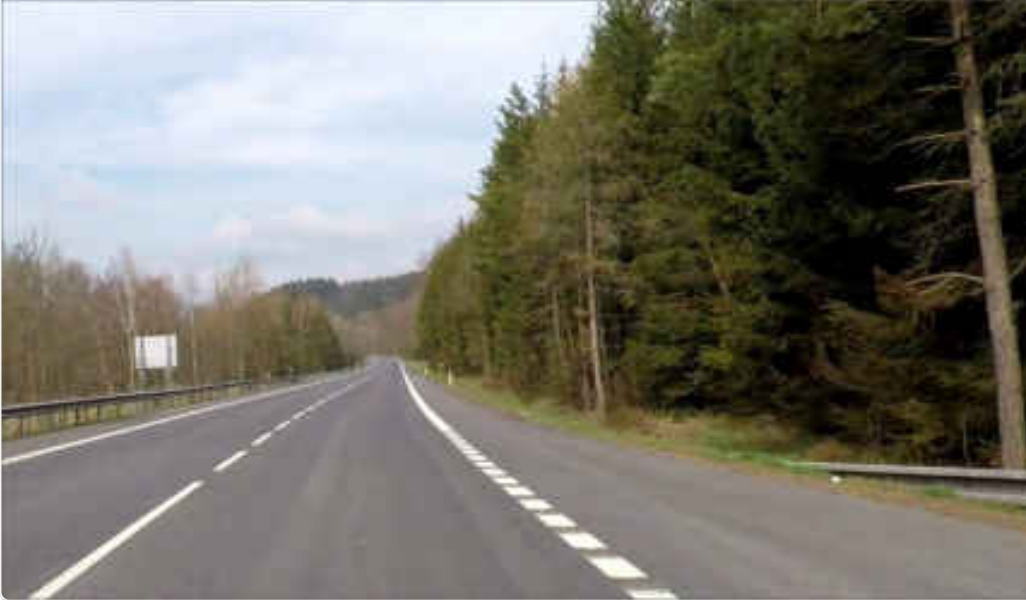
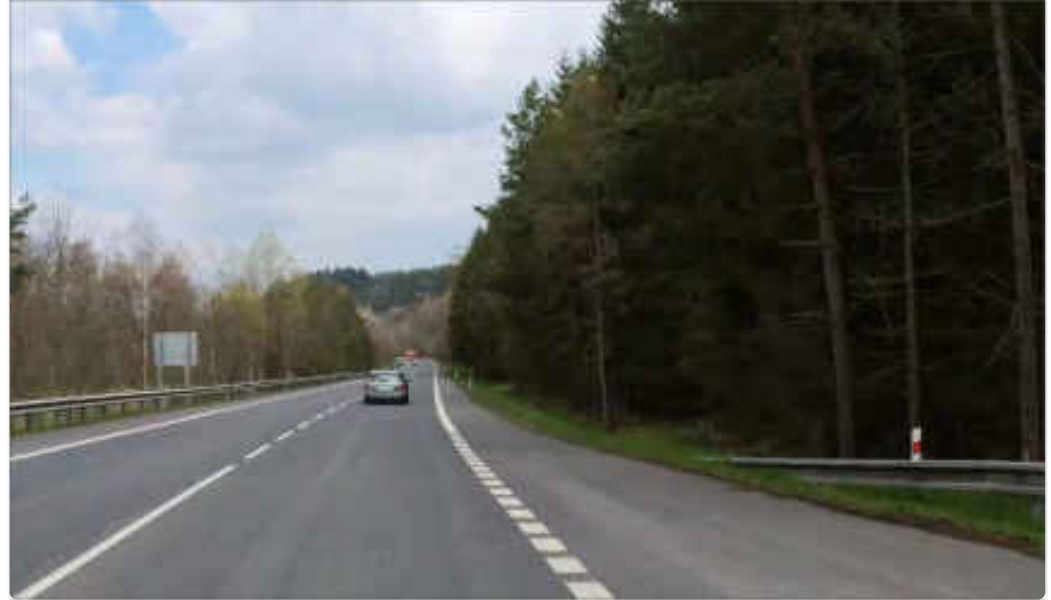
Bezpečnostní deficit Pevná překážka
Kategorie ☞ 140 m - Stromy, vzrostlá zeleň
Závažnost rizika Střední
Poznámka -

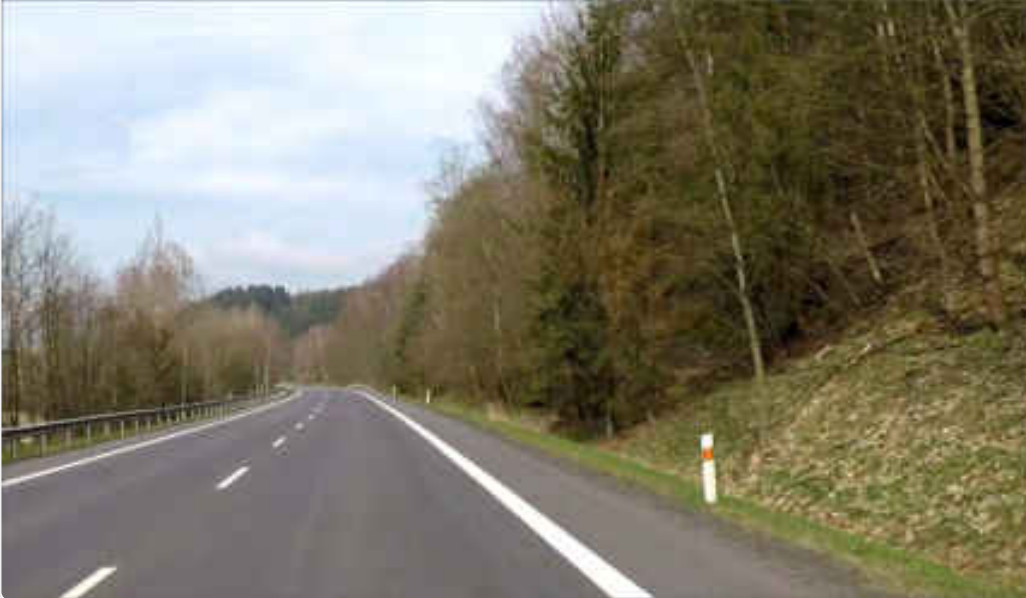
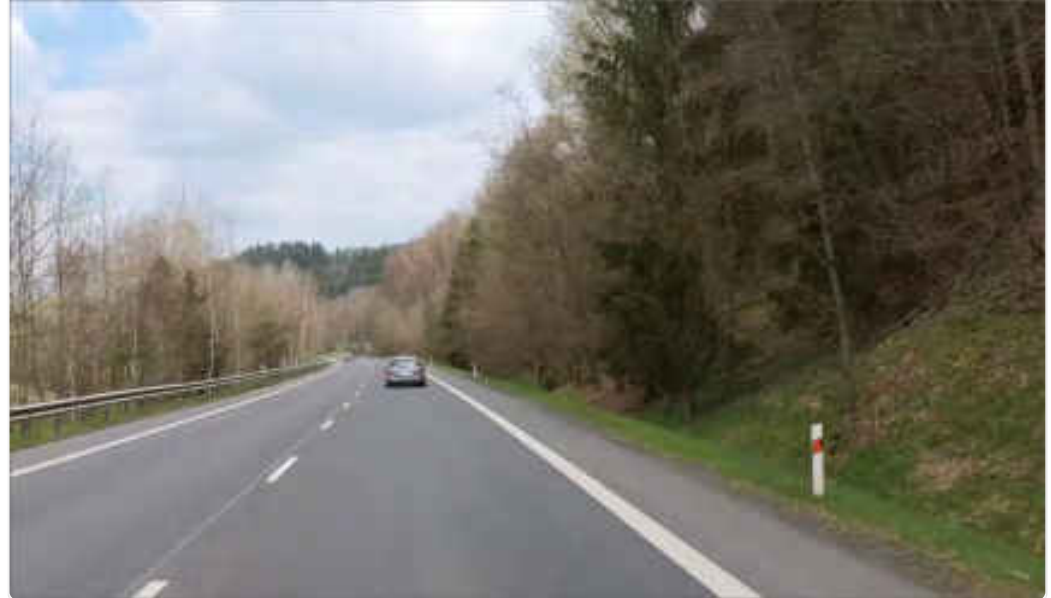
Bezpečnostní deficit Pevná překážka
Kategorie ☞ 250 m - Stromy, vzrostlá zeleň
Závažnost rizika Střední
Poznámka -

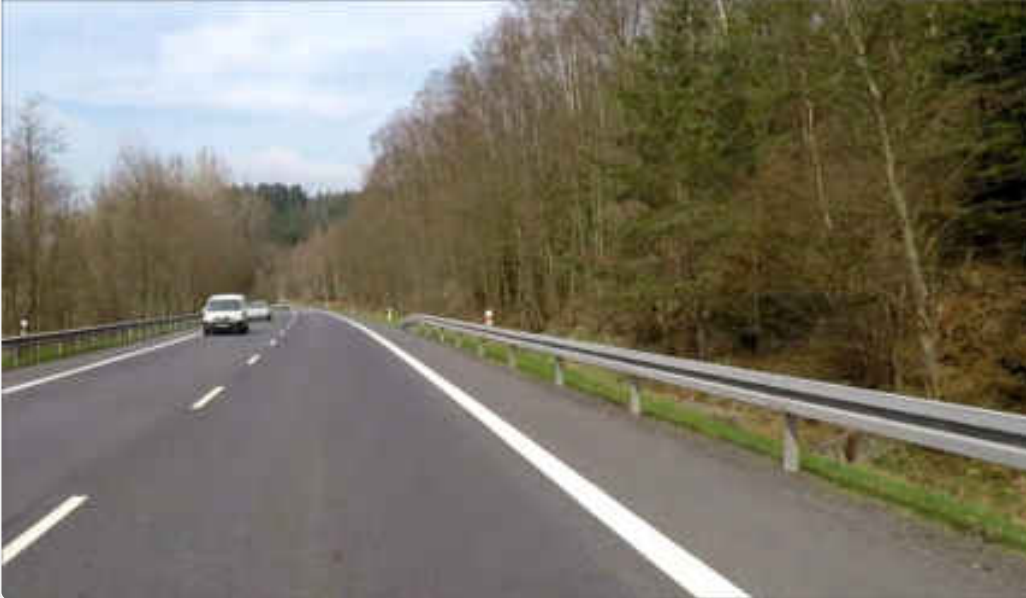
Bezpečnostní deficit Pevná překážka
Kategorie 0x - Vodohospodářský objekt
Závažnost rizika Střední
Poznámka -
