PŘÍLOHA 2.2

**Vyhodnocení identifikovaných dopravně-bezpečnostních deficitů
v rámci první a druhé revizní BI PK z roku 2019 a 2022**

I/20

km 0,000 – 39,586

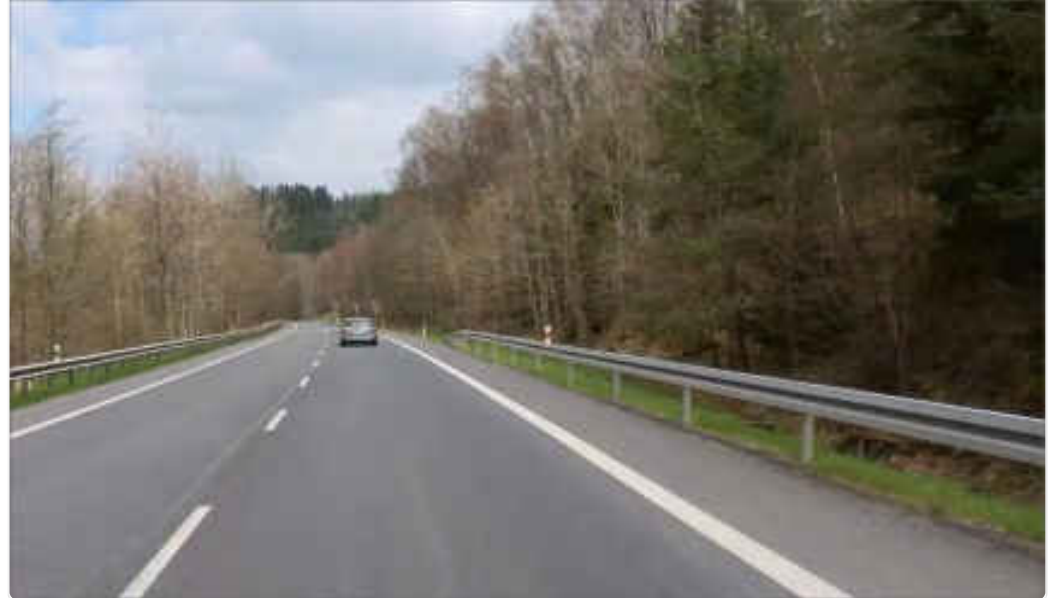
Bezpečnostní deficit Pevná překážka
Kategorie 0x - Vodohospodářský objekt
Závažnost rizika Střední
Poznámka -

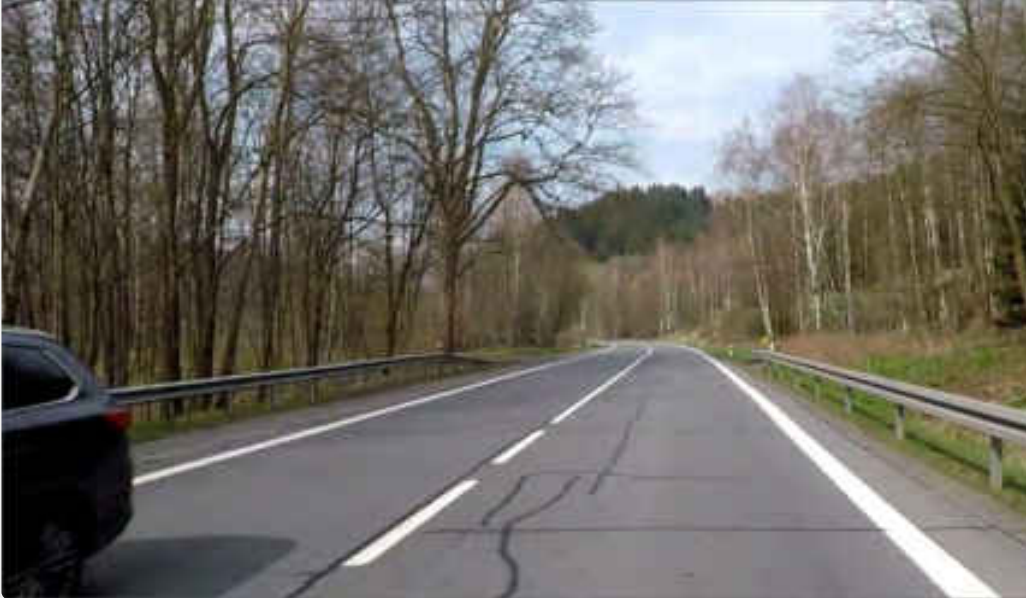
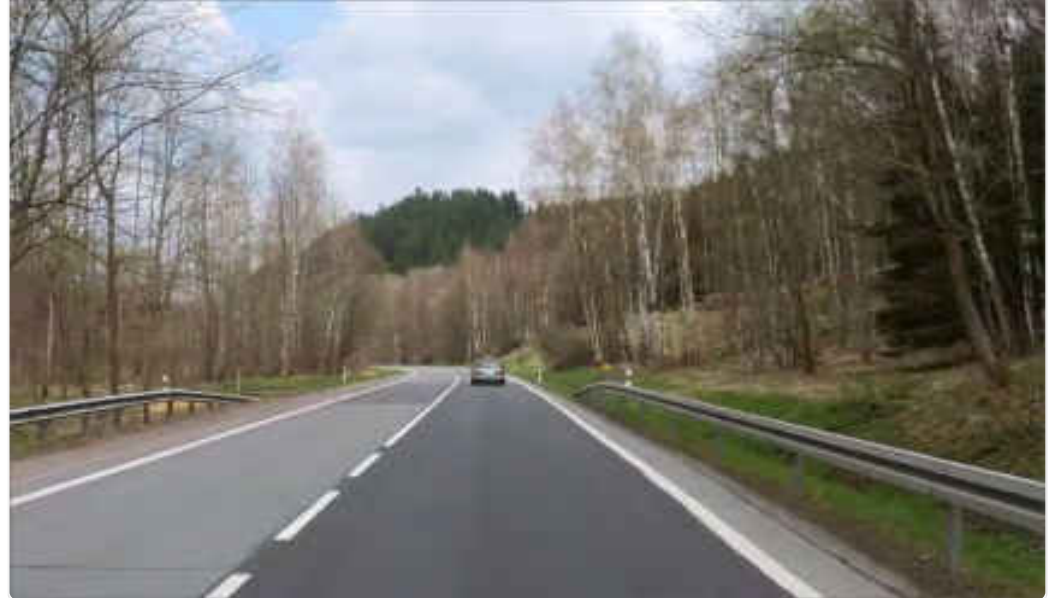
Bezpečnostní deficit Mezikřižovatkový úsek
Kategorie 1× - Absence SDZ a VDZ
Závažnost rizika Nizká
Poznámka Absence SDZ B 21a a VDZ V 9b.

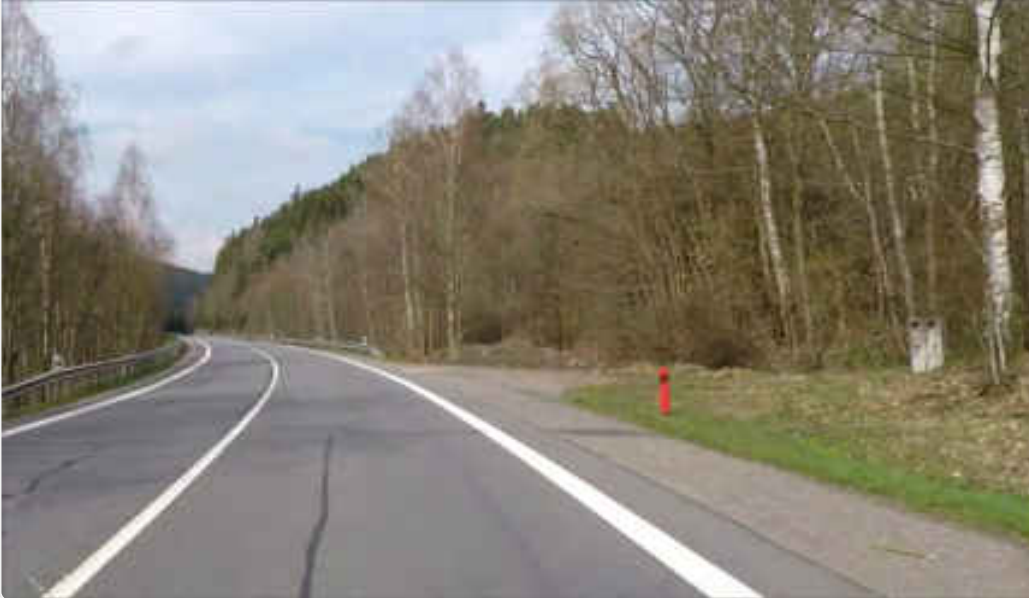
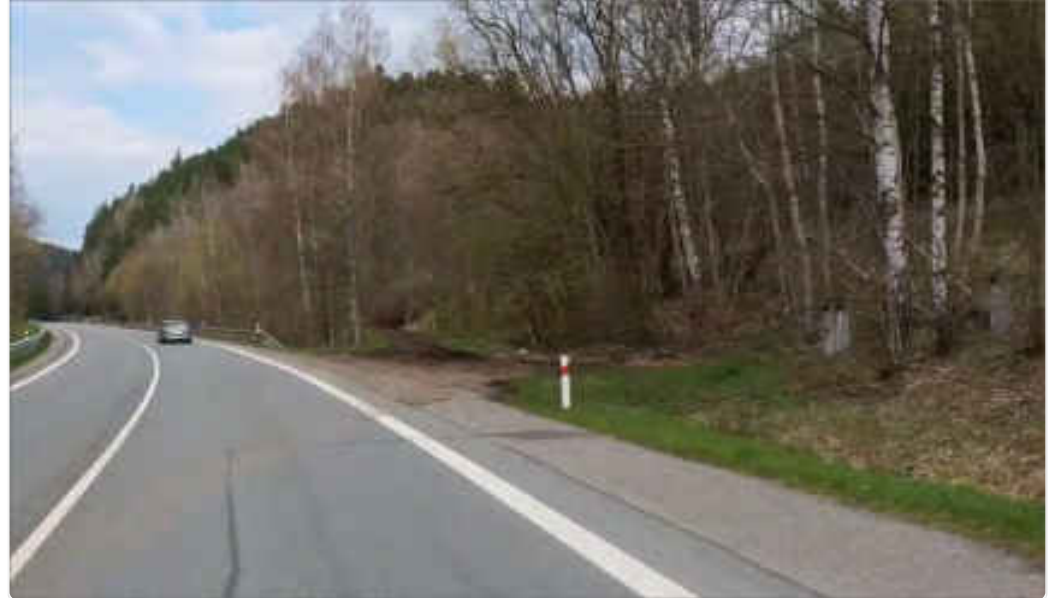
Bezpečnostní deficit Sjezd / samostatný sjezd / parkoviště
Kategorie 1* - Neadekvátní dopravní zařízení
Závažnost rizika Nizká
Poznámka Nevhodné umístění DZ Z 11c/d u nevýznamného sjezdu.

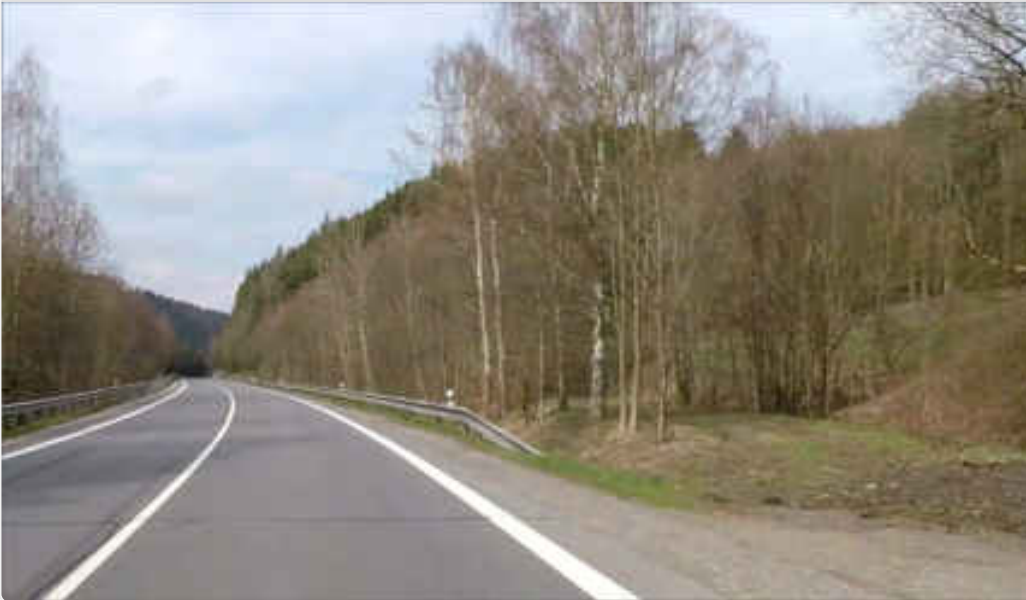
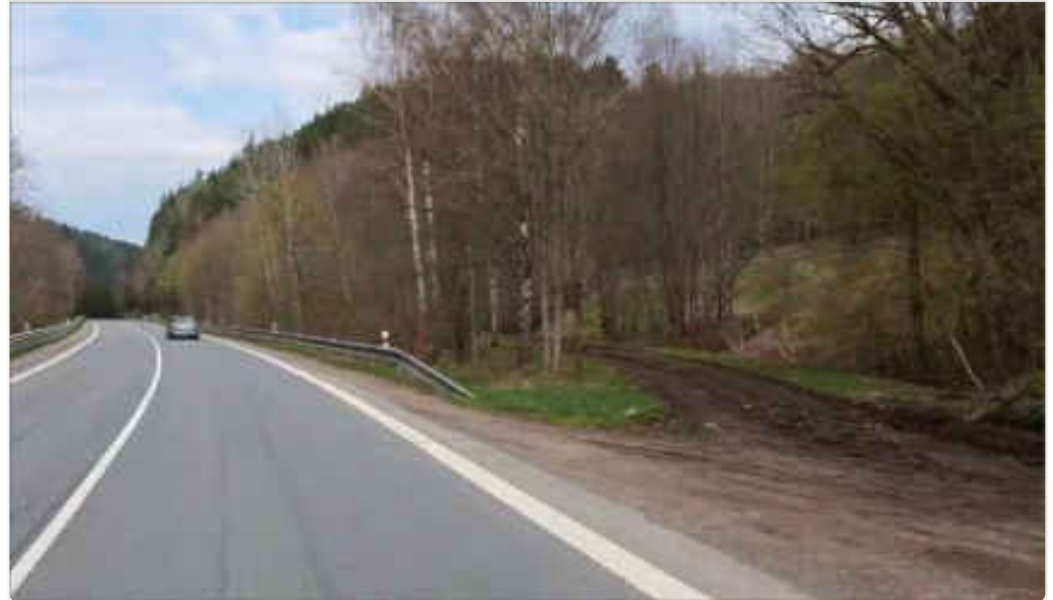
Bezpečnostní deficit Pevná překážka
Kategorie 1× - Stromy, vzrostlá zeleň
Závažnost rizika Střední
Poznámka -

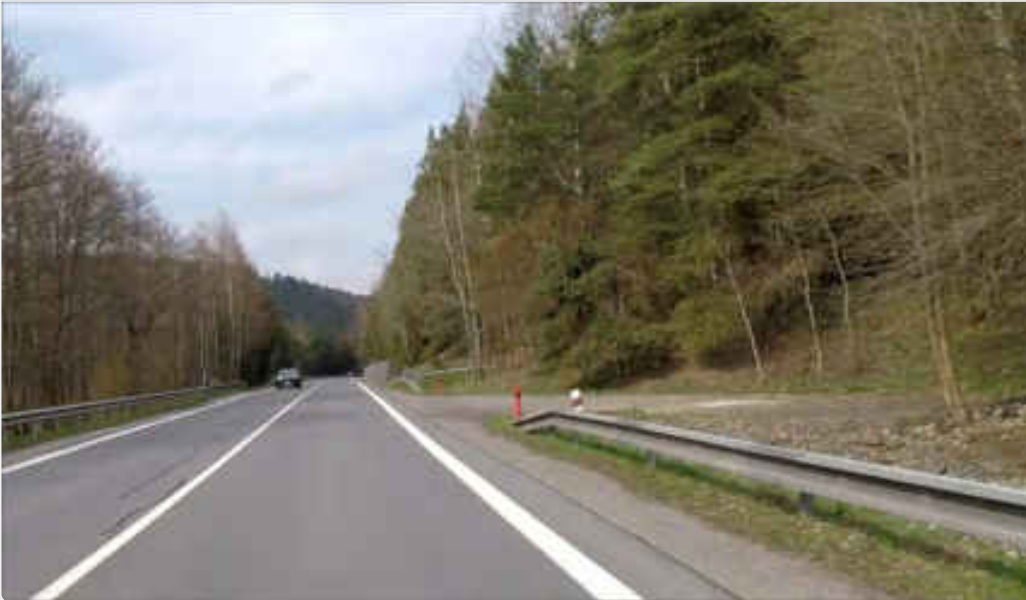
Bezpečnostní deficit Pevná překážka
Kategorie 0× - Stromy, vzrostlá zeleň
Závažnost rizika **Nizká**
Poznámka Riziko zejména pro vozidla jedoucí v protisměru.

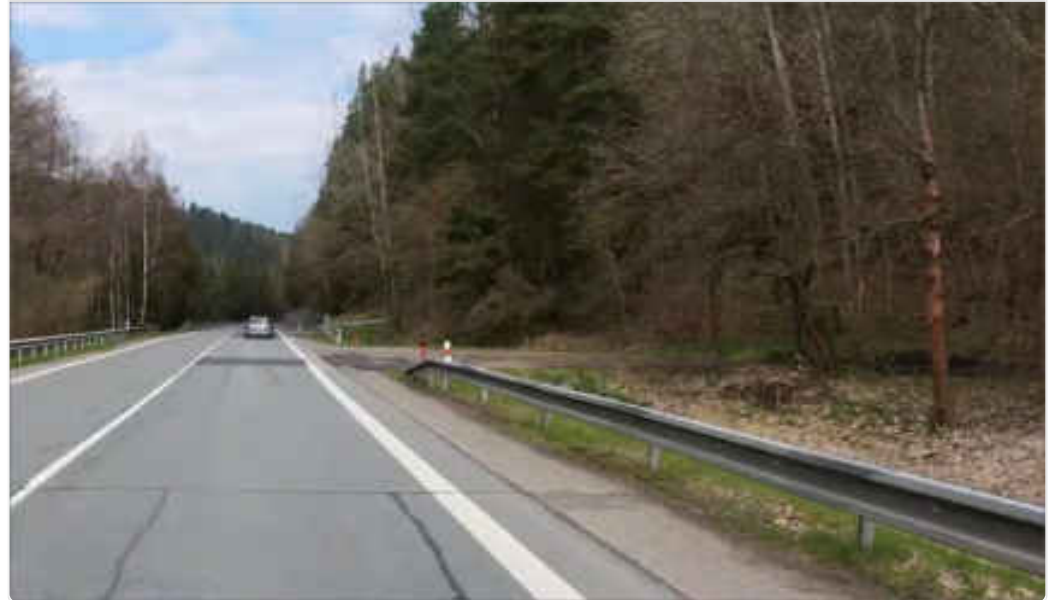
Bezpečnostní deficit Pevná překážka
Kategorie 0× - Stromy, vzrostlá zeleň
Závažnost rizika **Nizká**
Poznámka Riziko zejména pro vozidla jedoucí v protisměru.

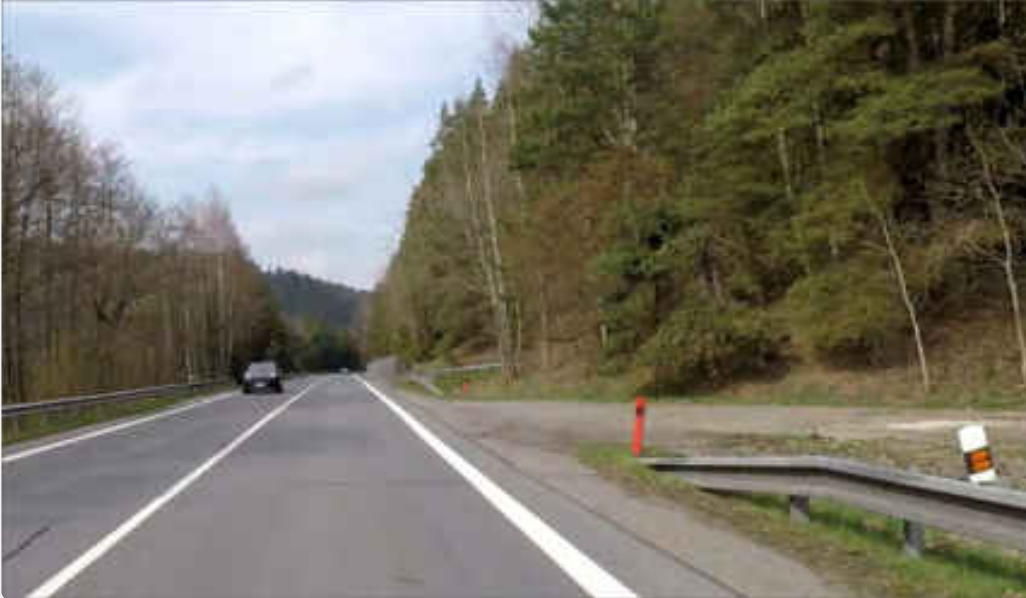
Bezpečnostní deficit Sjezd / samostatný sjezd / parkoviště
Kategorie 1× - Neadekvátní dopravní zařízení
Závažnost rizika Nizká
Poznámka Nevhodné umístění DZ Z 11c/d u nevýznamného sjezdu.

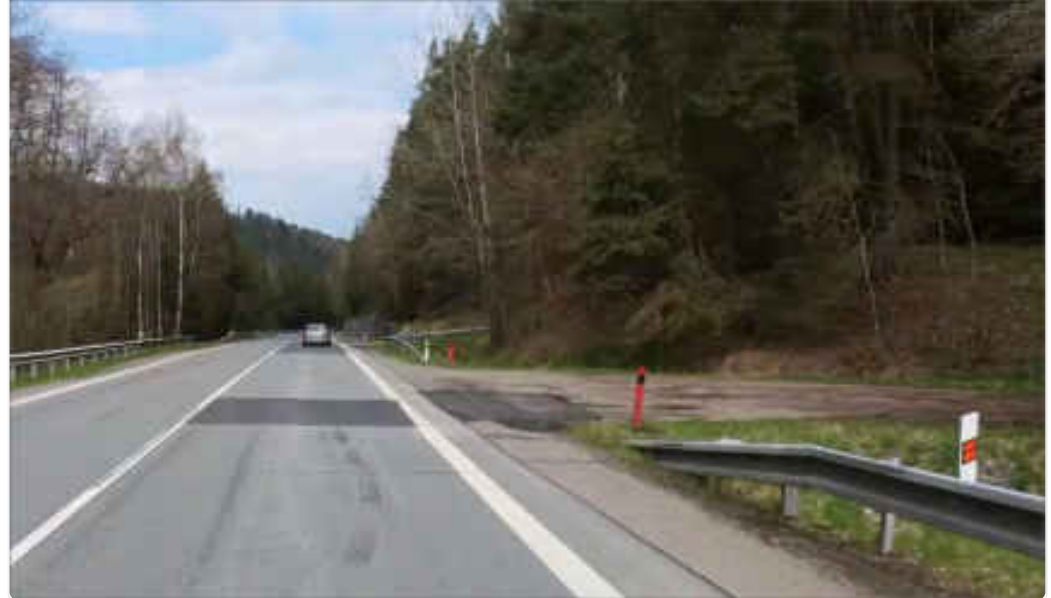
Bezpečnostní deficit Sjezd / samostatný sjezd / parkoviště
Kategorie 1× - Neadekvátní dopravní zařízení
Závažnost rizika Nizká
Poznámka Nevhodné umístění DZ Z 11c/d u nevýznamného sjezdu.

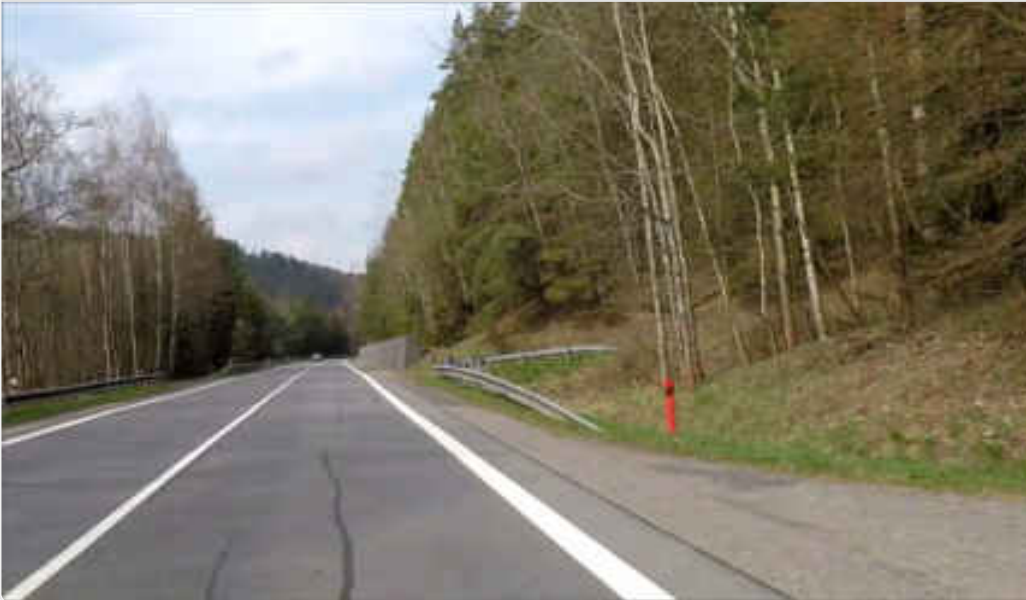
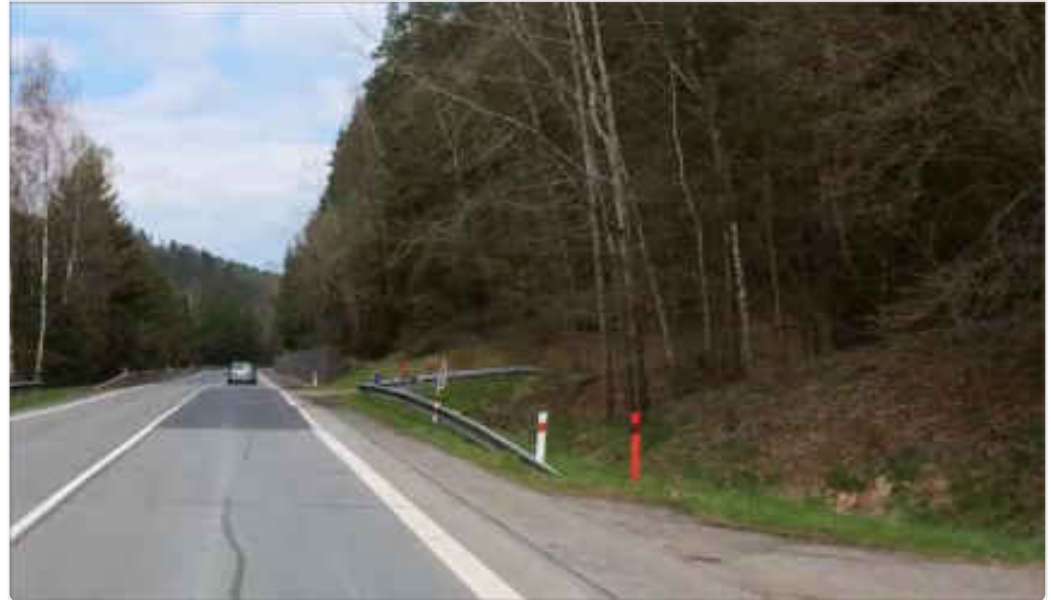
Bezpečnostní deficit Zadržné zařízení
Kategorie 1× - Krátké svodidlo před - stromem
 1× - Krátké svodidlo u příčného propustku
Závažnost rizika Nizká
Poznámka -

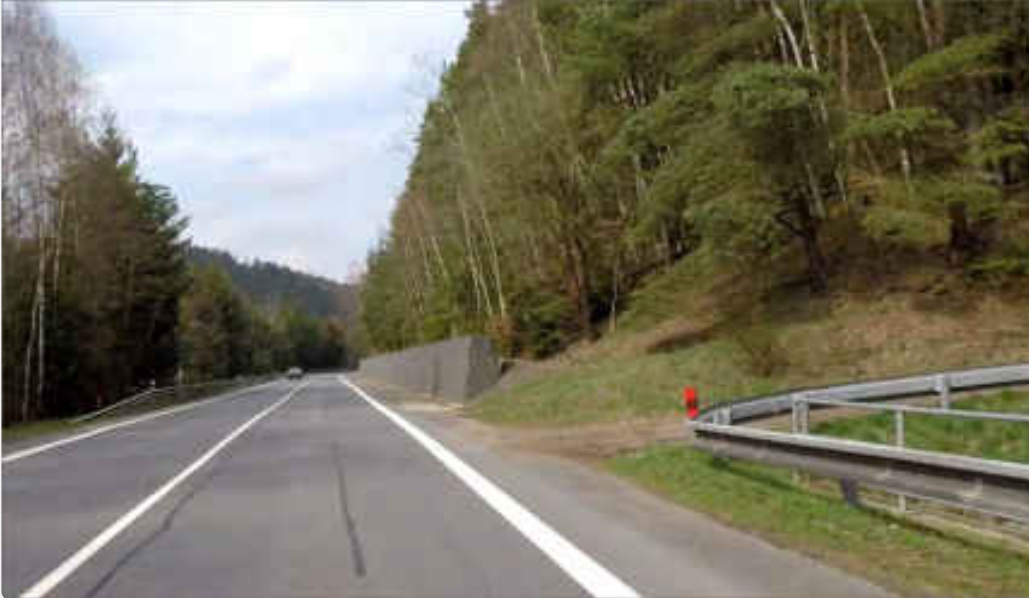
Bezpečnostní deficit Sjezd / samostatný sjezd / parkoviště
Kategorie 1× - Neadekvátní dopravní zařízení
Závažnost rizika Nizká
Poznámka Nevhodné umístění DZ Z 11c/d u nevýznamného sjezdu.

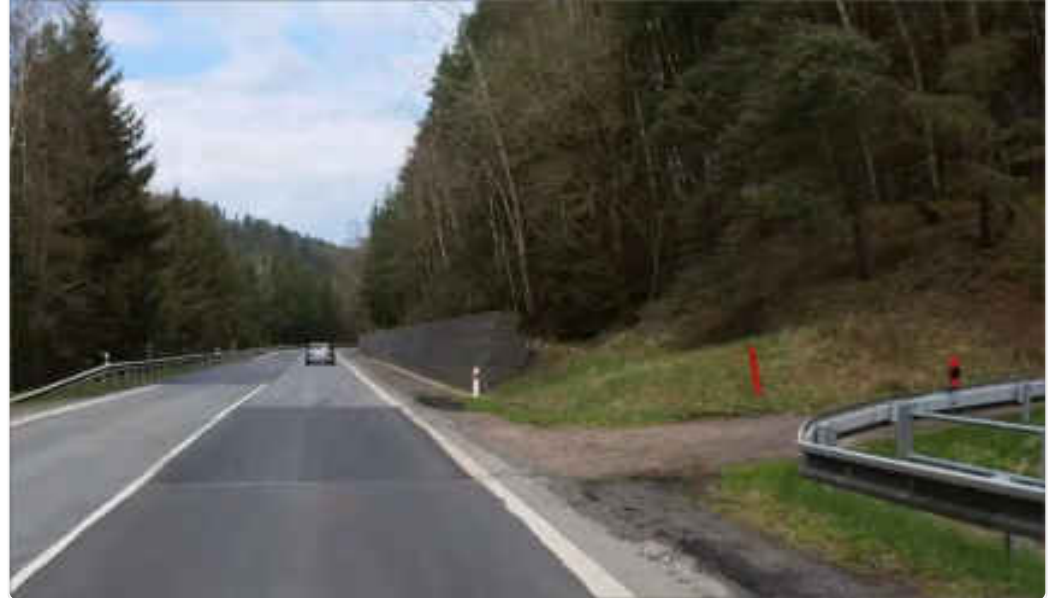
Bezpečnostní deficit Sjezd / samostatný sjezd / parkoviště
Kategorie 1× - Neadekvátní dopravní zařízení
Závažnost rizika Nizká
Poznámka Nevhodné umístění DZ Z 11c/d u nevýznamného sjezdu.

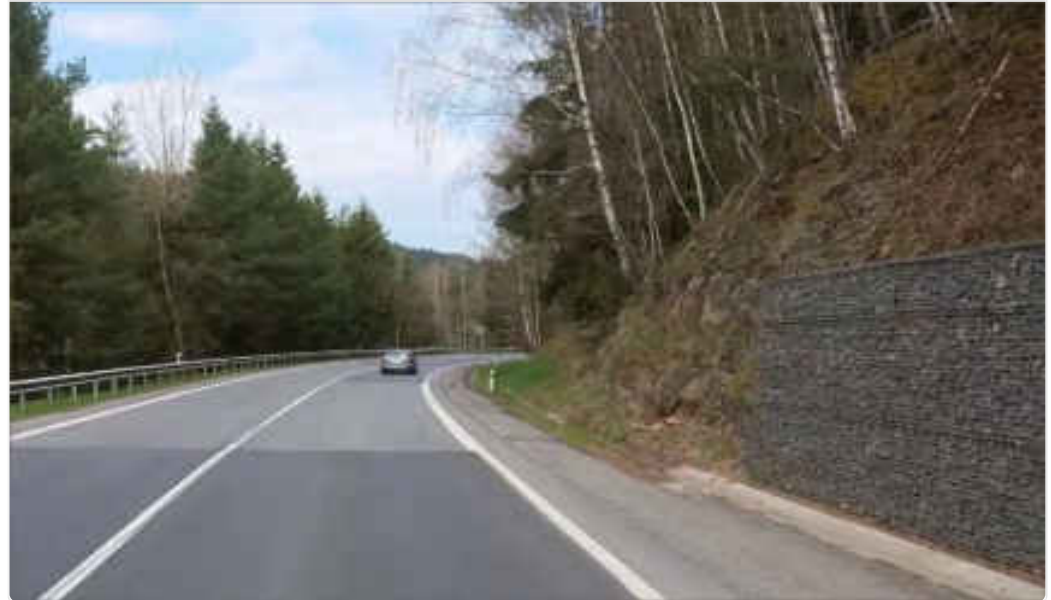
Bezpečnostní deficit Pevná překážka
Kategorie 1× - Čelo tuhé zdi nebo PHS
Závažnost rizika Střední
Poznámka Riziko zejména pro vozidla jedoucí v protisměru.

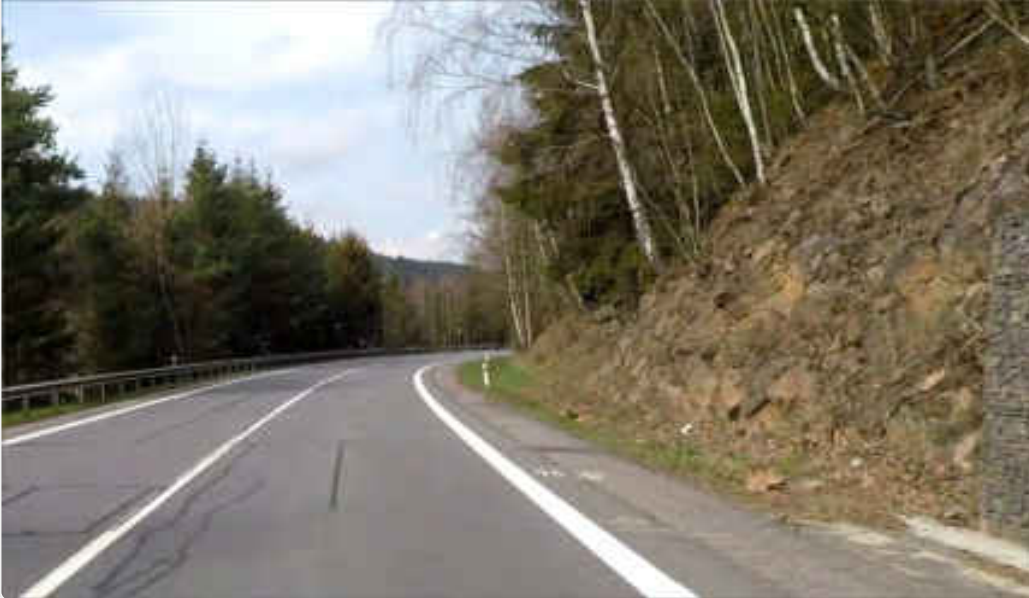
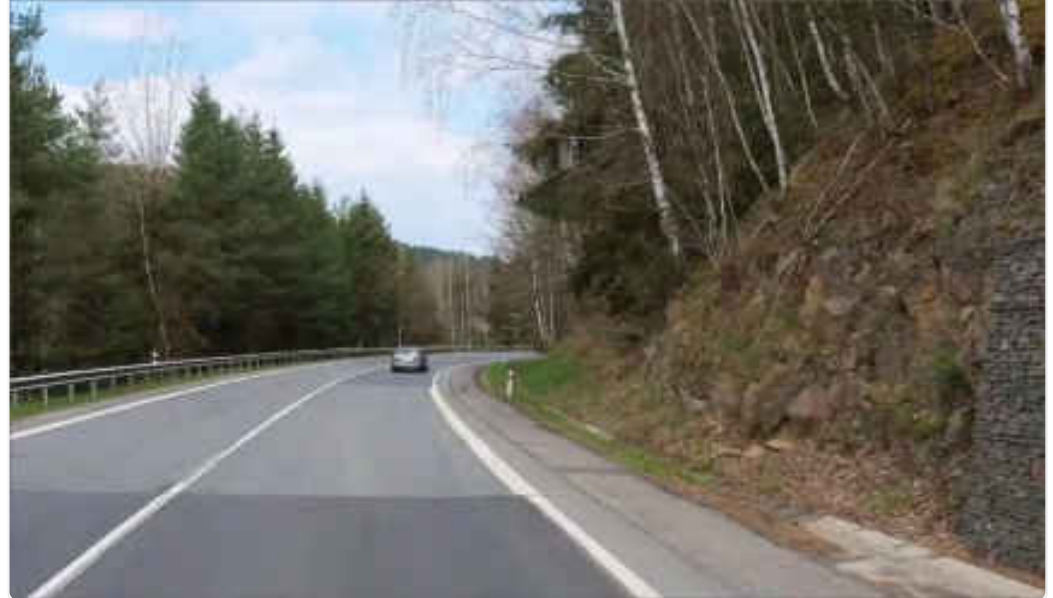
Bezpečnostní deficit Pevná překážka
Kategorie ☞ 30 m - Členitý povrch skalní stěny
Závažnost rizika Nizká
Poznámka -

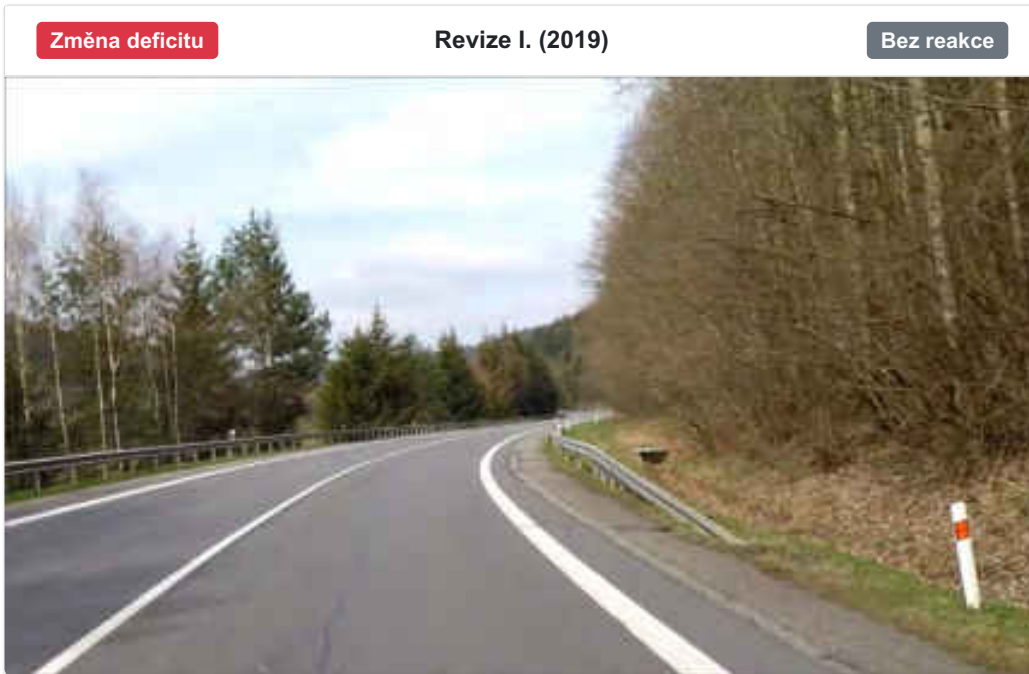
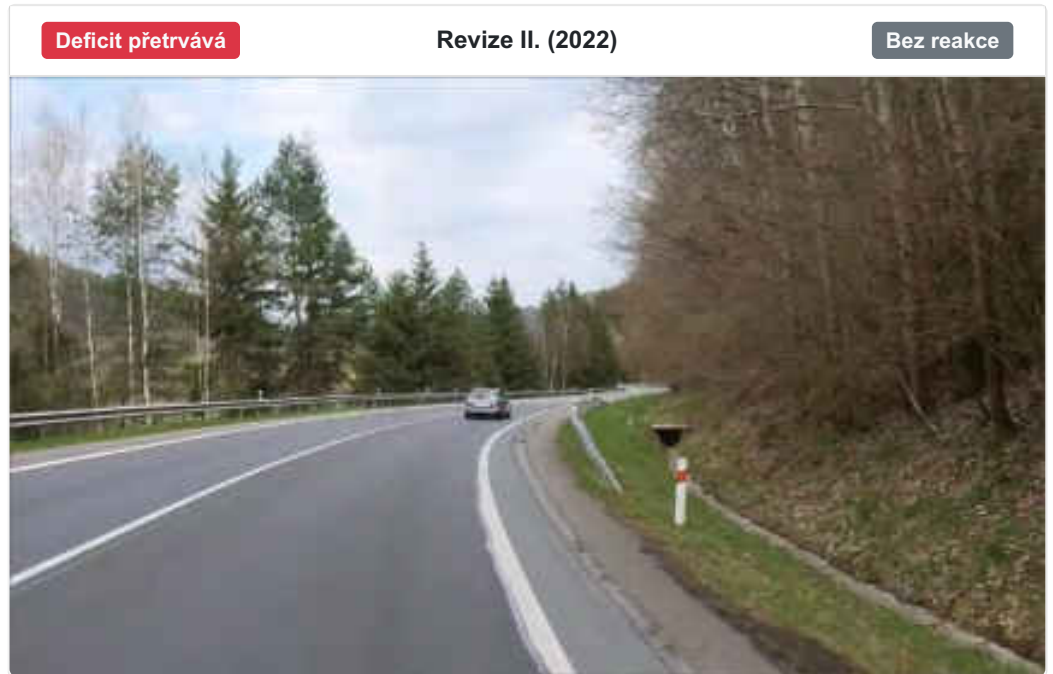
I/20 - Směr proti staničení | km 14,333 | Správa Karlovy Vary | 50,136871N, 12,852075E | ID 1387

Bezpečnostní deficit Zádržné zařízení
Kategorie 1× - Krátké svodidlo před - pevnou překážkou
Závažnost rizika Nizká
Poznámka Délka svodidla před vodohospodářským objektem je 20 m.

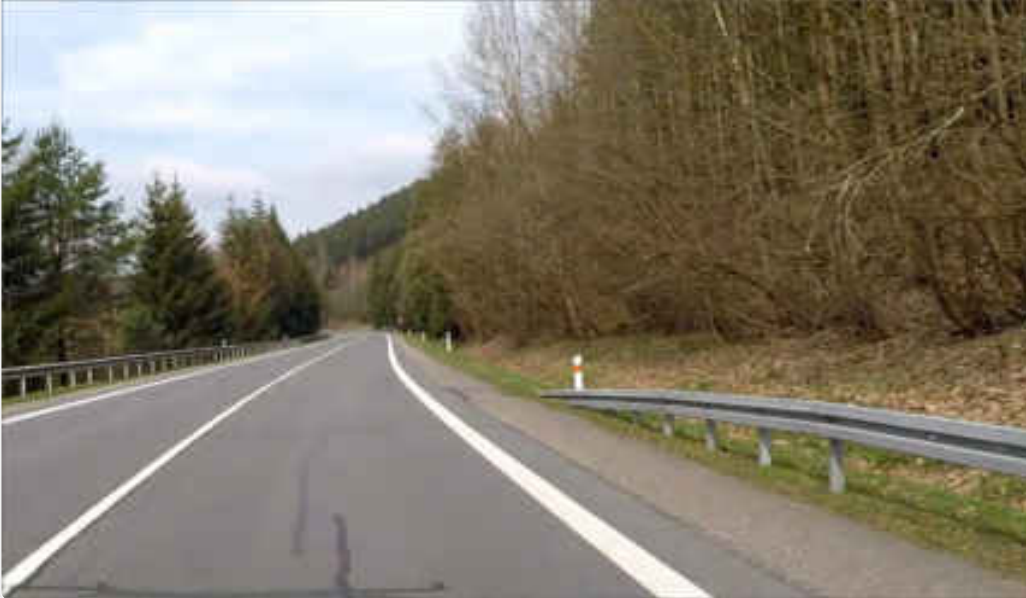
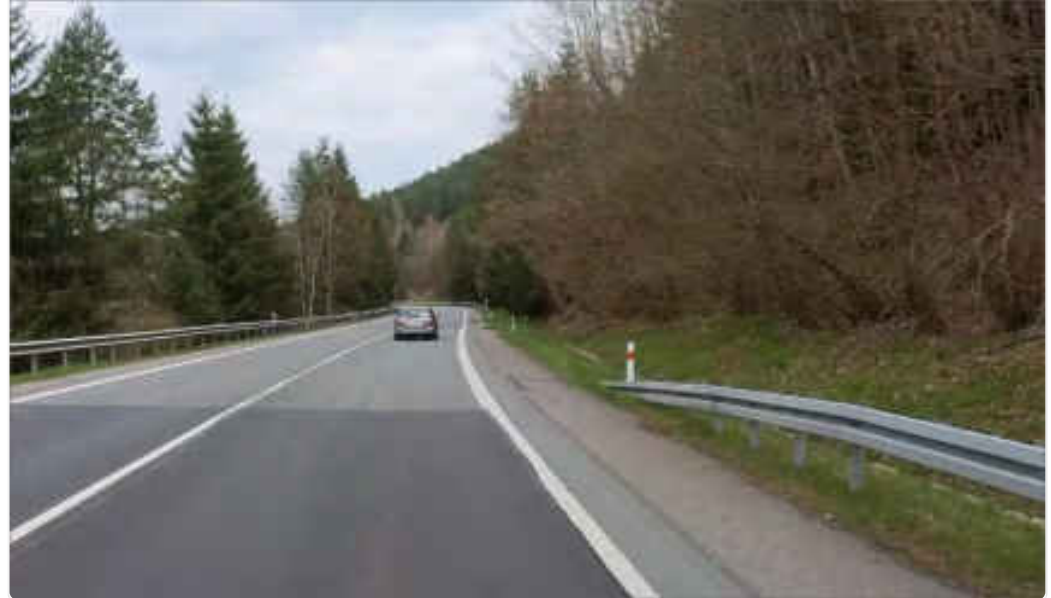
Bezpečnostní deficit Zadržné zařízení
Kategorie 1× - Neadekvátně realizovaný začátek / konec svodidel
Závažnost rizika Nizká
Poznámka Současné provedení není z pohledu nové koncepce začátku svodidel metodicky správně, avšak zároveň nepředstavuje deficit. Lze tedy níže uvedené sanační opatření chápat jako doporučení zhotovitelského týmu.

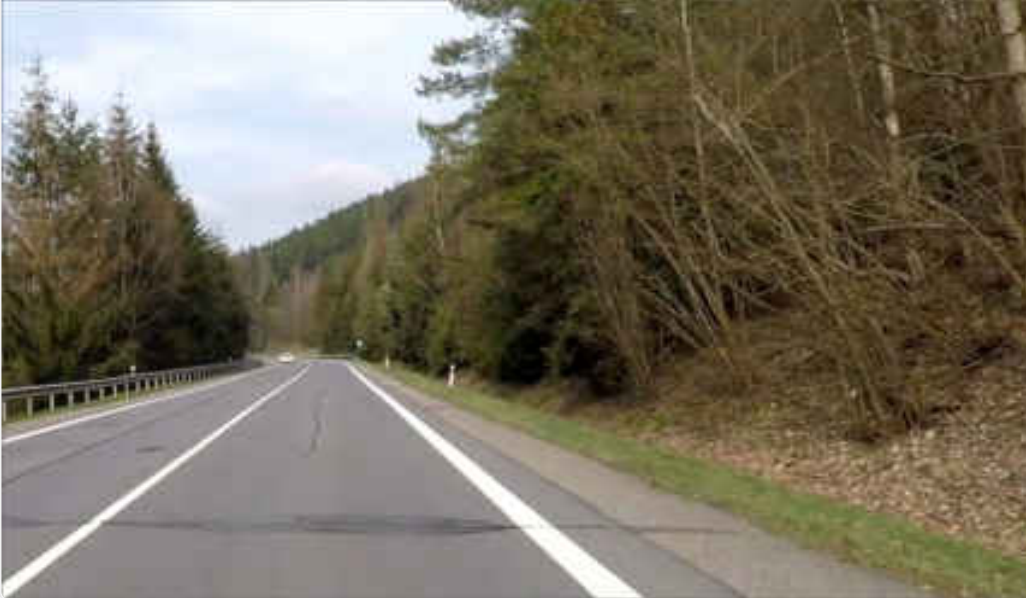
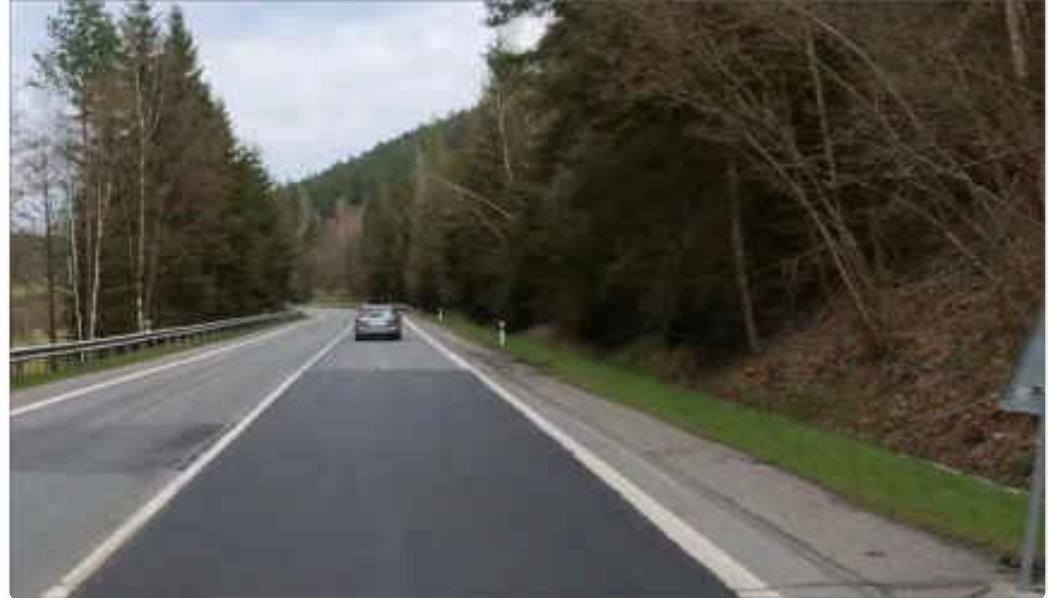
Bezpečnostní deficit Pevná překážka
Kategorie 40 m - Stromy, vzrostlá zeleň
Závažnost rizika Nizká
Poznámka Stromy, vzrostlá zeleň se nachází na vnější straně příkopu.

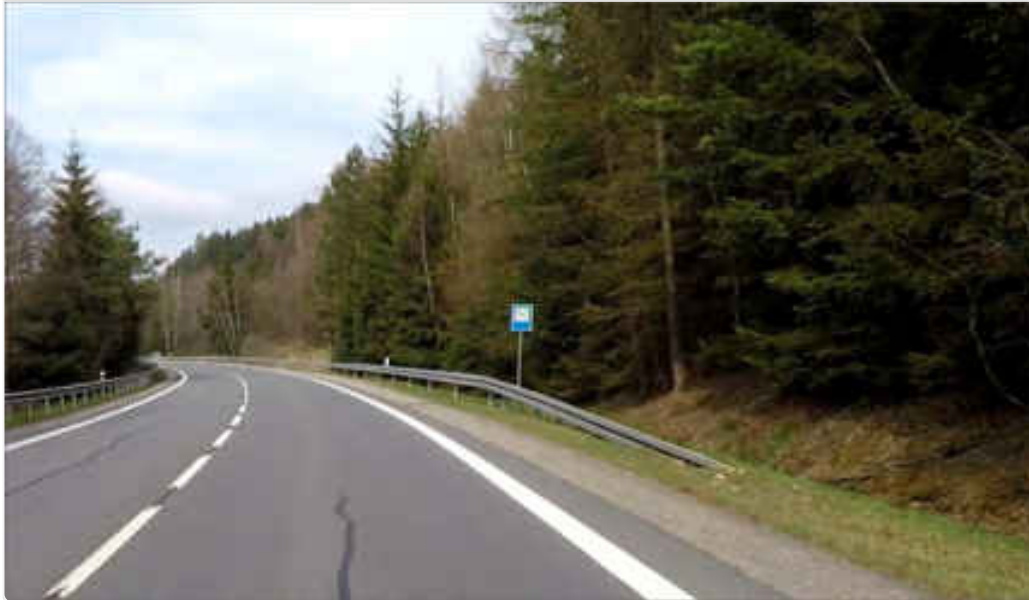
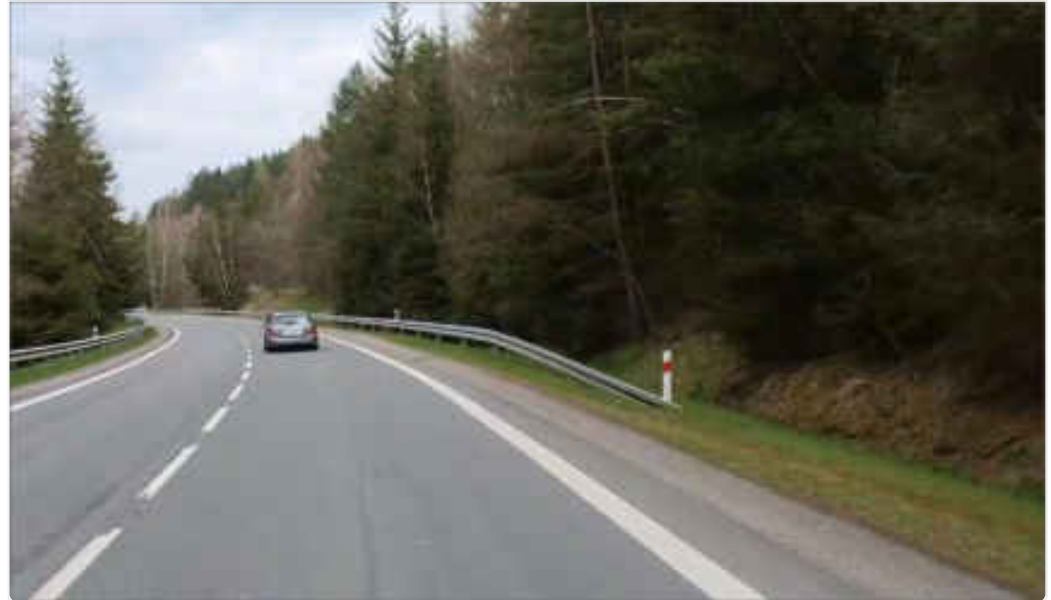
Bezpečnostní deficit Zadržné zařízení
Kategorie 1× - Neadekvátně realizovaný začátek / konec svodidel
Závažnost rizika Nizká
Poznámka Současné provedení není z pohledu nové koncepce začátku svodidel metodicky správně, avšak zároveň nepředstavuje deficit. Lze tedy níže uvedené sanační opatření chápat jako doporučení zhotovitelského týmu.

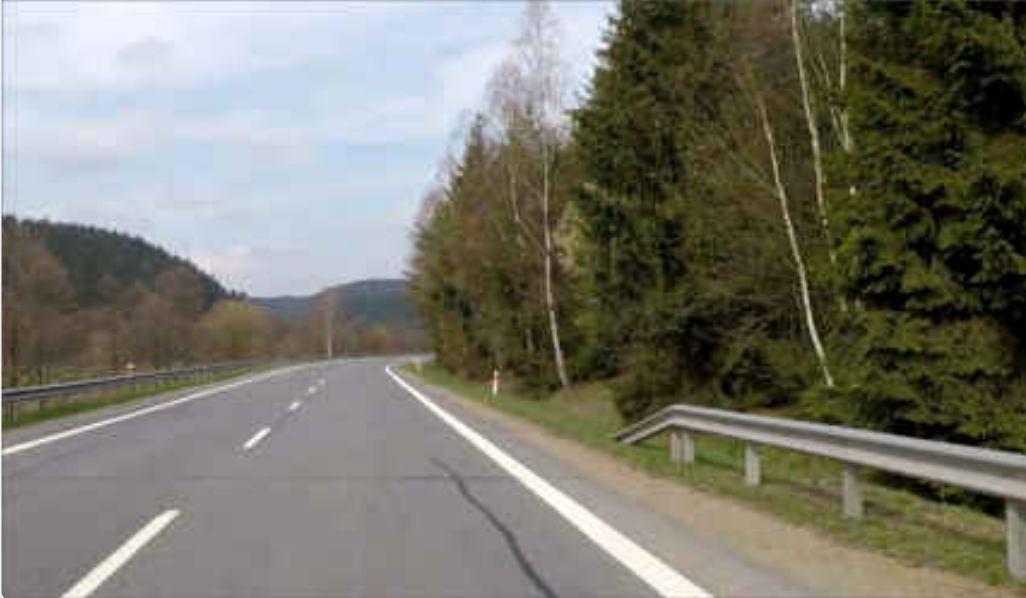
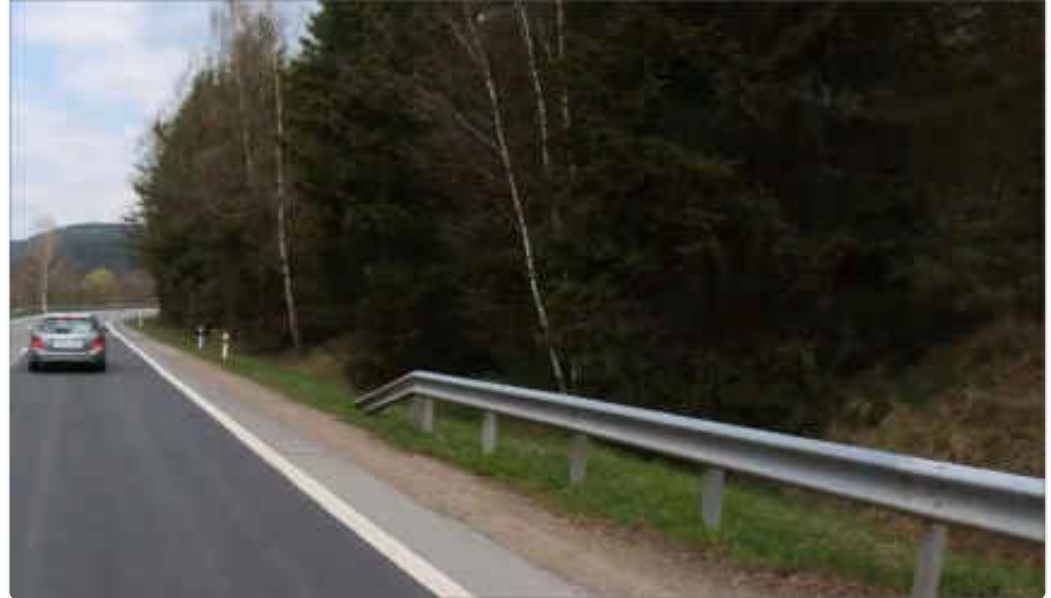
Bezpečnostní deficit Zádržné zařízení
Kategorie 1× - Krátký výškový náběh svodidla
Závažnost rizika Nizká
Poznámka Krátký výškový náběh rizikový pro protisměr.

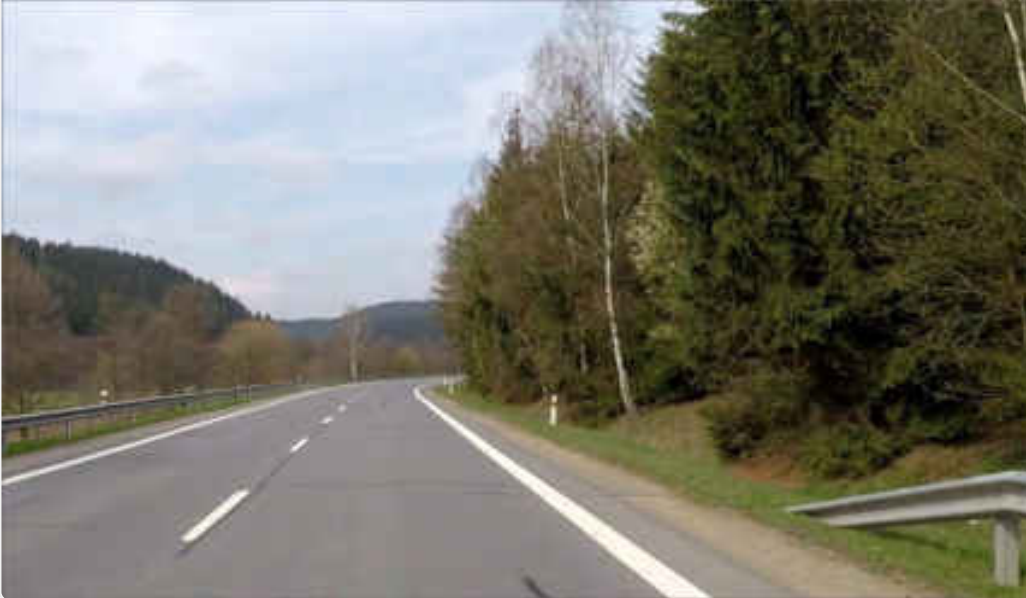
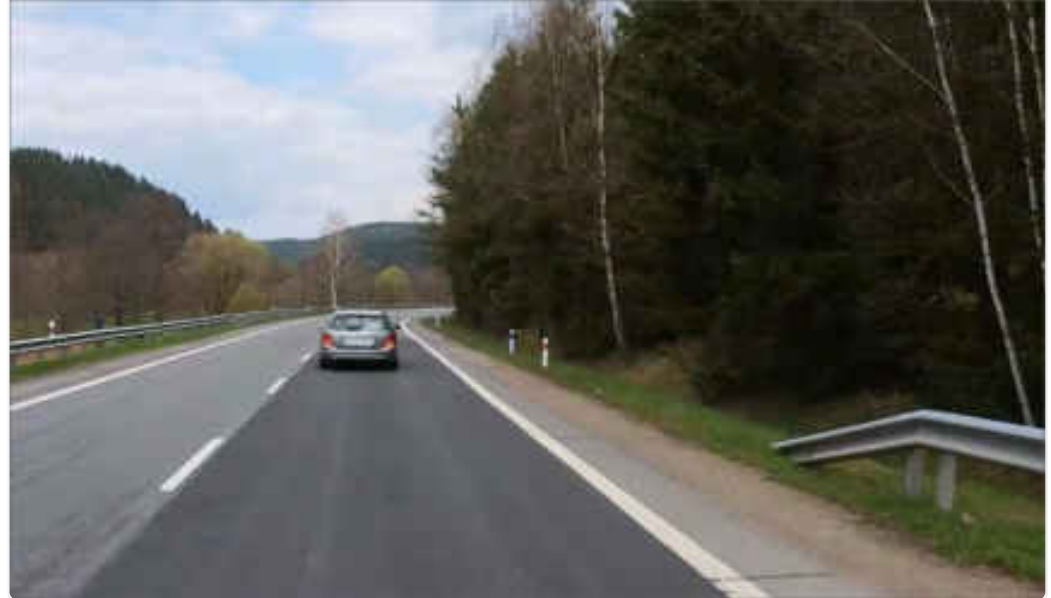
Bezpečnostní deficit Pevná překážka
Kategorie ☞ 95 m - Stromy, vzrostlá zeleň
Závažnost rizika Střední
Poznámka -

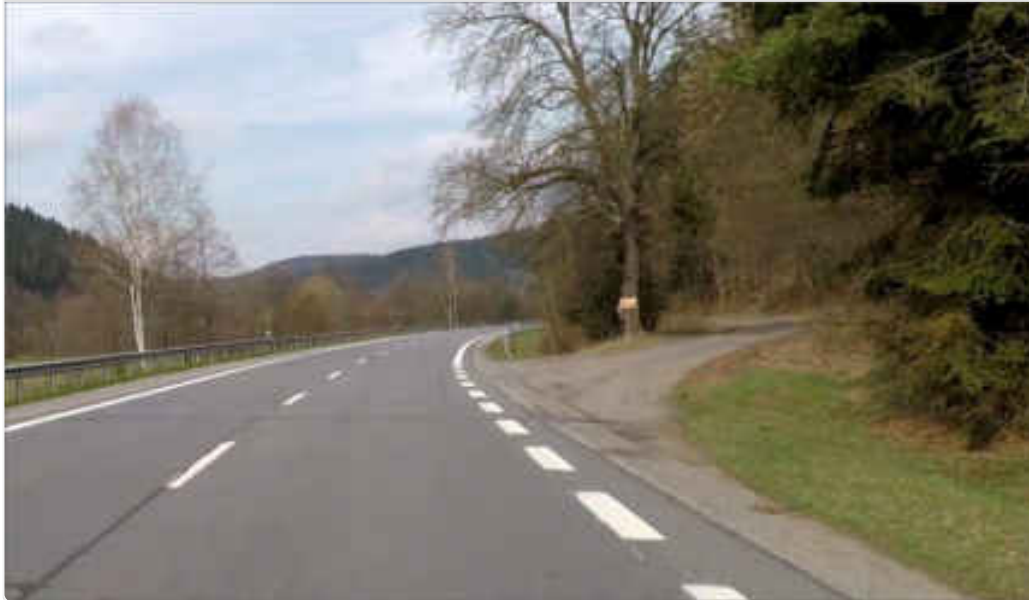
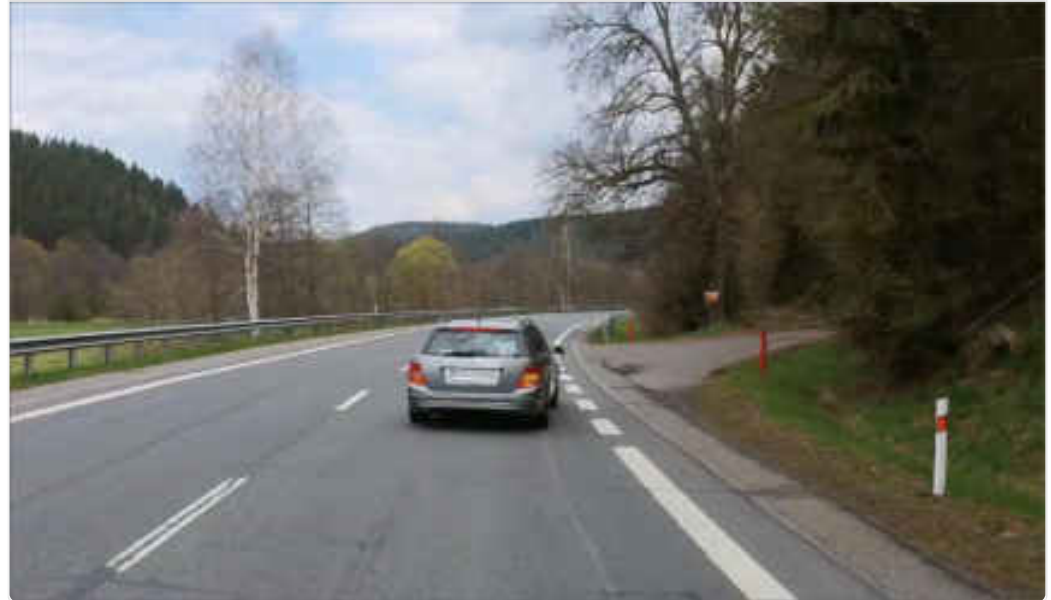
Bezpečnostní deficit Sjezd / samostatný sjezd / parkoviště
Kategorie 1x - Neadekvátně vyznačené parkoviště nebo ČSPH (např. absence, resp. chybné provedení SDZ nebo VDZ)
Závažnost rizika Nizká
Poznámka Absence SDZ IP 11a.

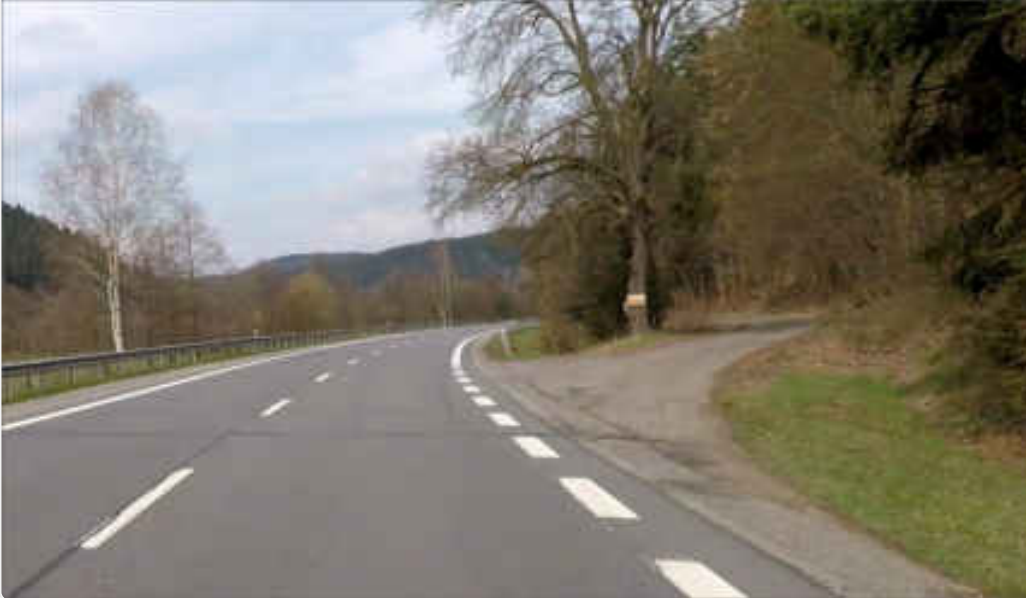
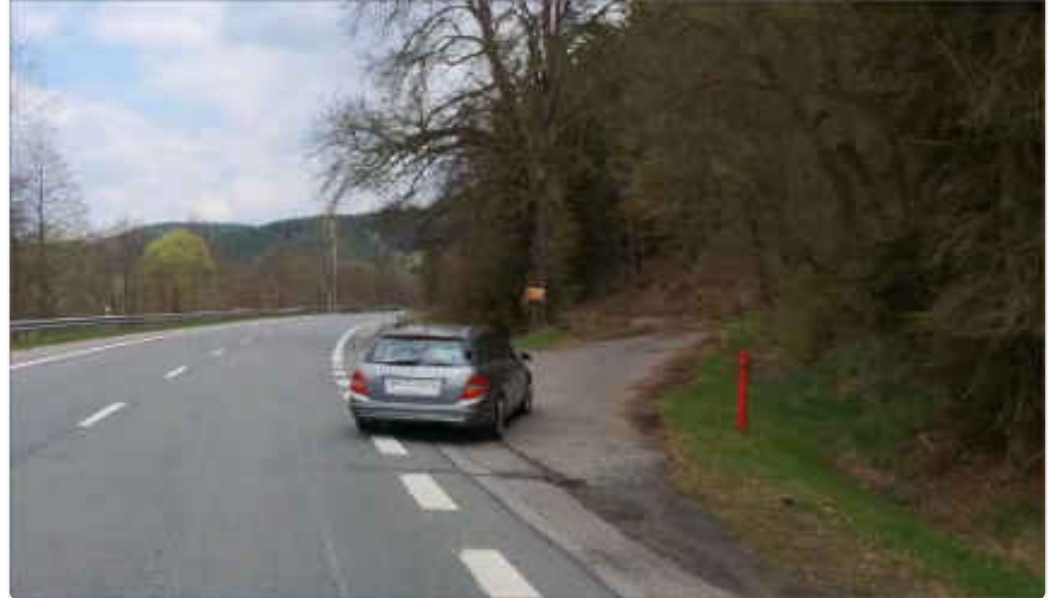
Bezpečnostní deficit Sjezd / samostatný sjezd / parkoviště
Kategorie 1× - Neadekvátní dopravní zařízení
Závažnost rizika Nizká
Poznámka Nevhodné umístění DZ Z 11c/d u nevýznamného sjezdu.
