PŘÍLOHA 2.2

**Vyhodnocení identifikovaných dopravně-bezpečnostních deficitů
v rámci první a druhé revizní BI PK z roku 2019 a 2022**

I/20

km 0,000 – 39,586

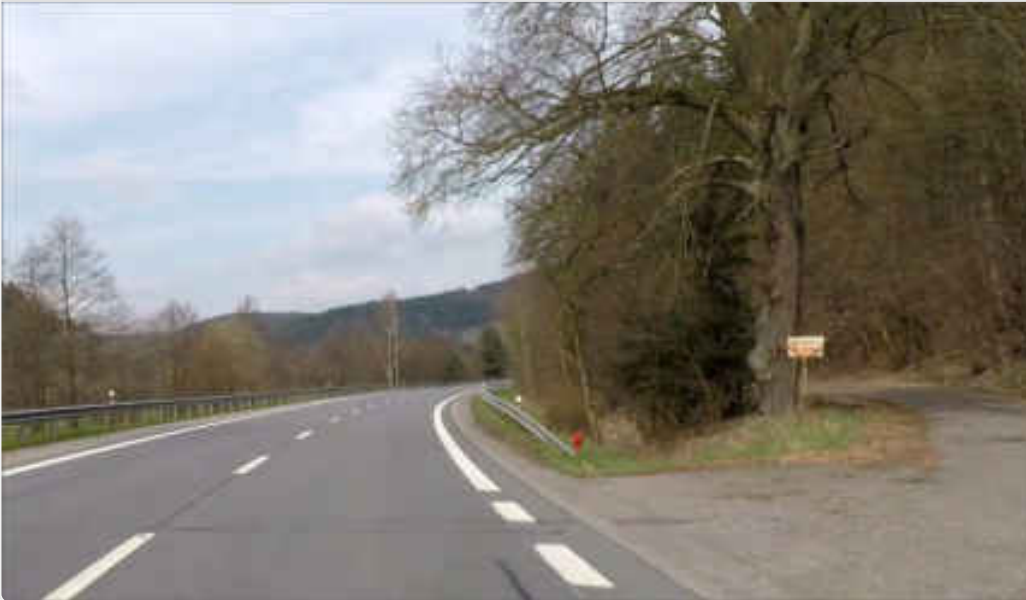
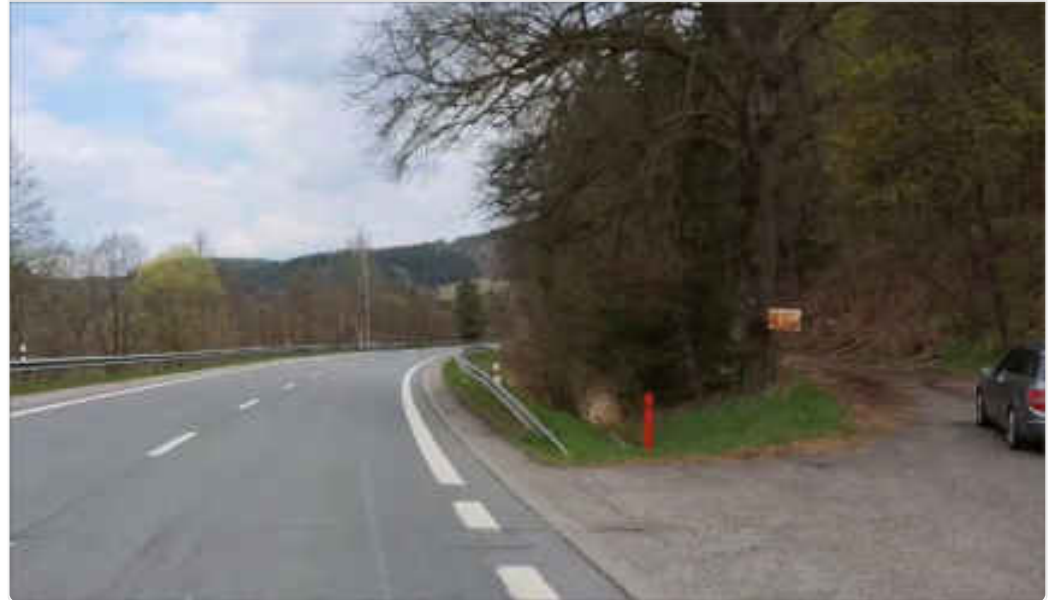
Bezpečnostní deficit Pevná překážka
Kategorie 1× - Stromy, vzrostlá zeleň
Závažnost rizika Střední
Poznámka -

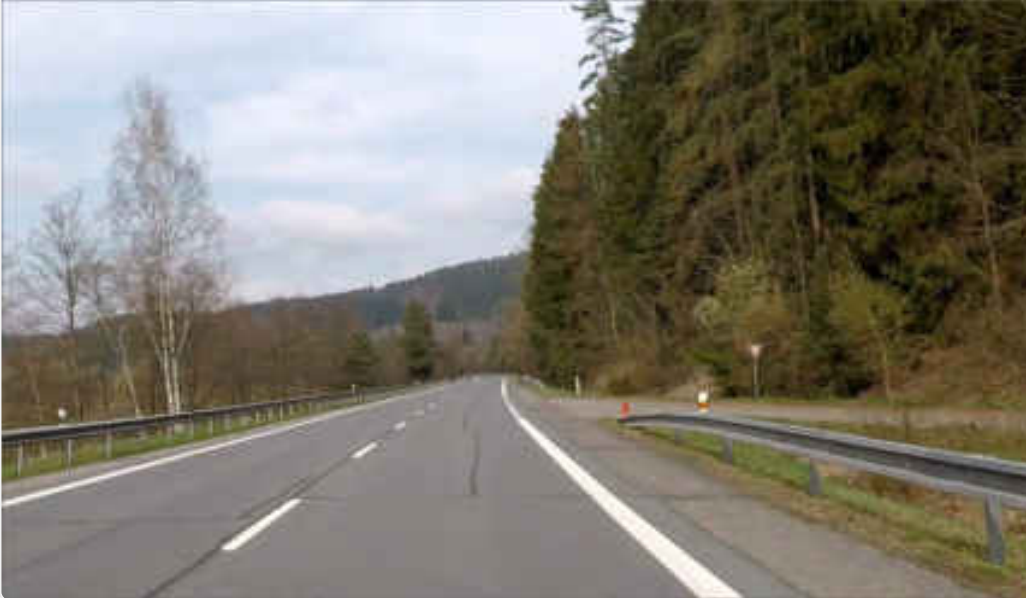
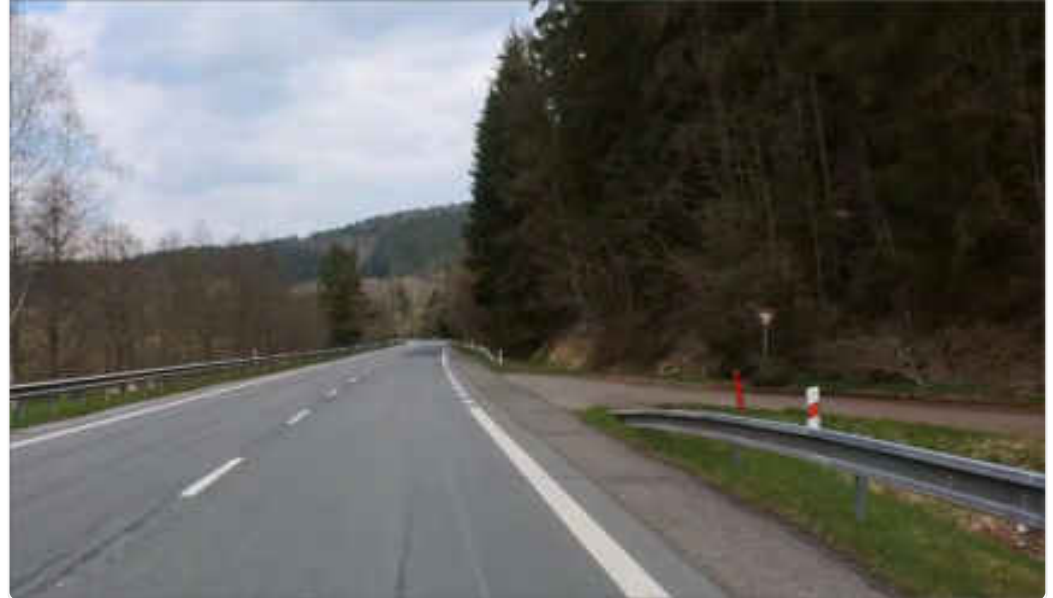
Bezpečnostní deficit Sjezd / samostatný sjezd / parkoviště
Kategorie 1× - Absence SDZ nebo dopravního zařízení
 1× - Neadekvátní dopravní zařízení
Závažnost rizika Nizká
Poznámka Nevhodné umístění DZ Z 11c/d u nevýznamného sjezdu. Absence SDZ B 24a.

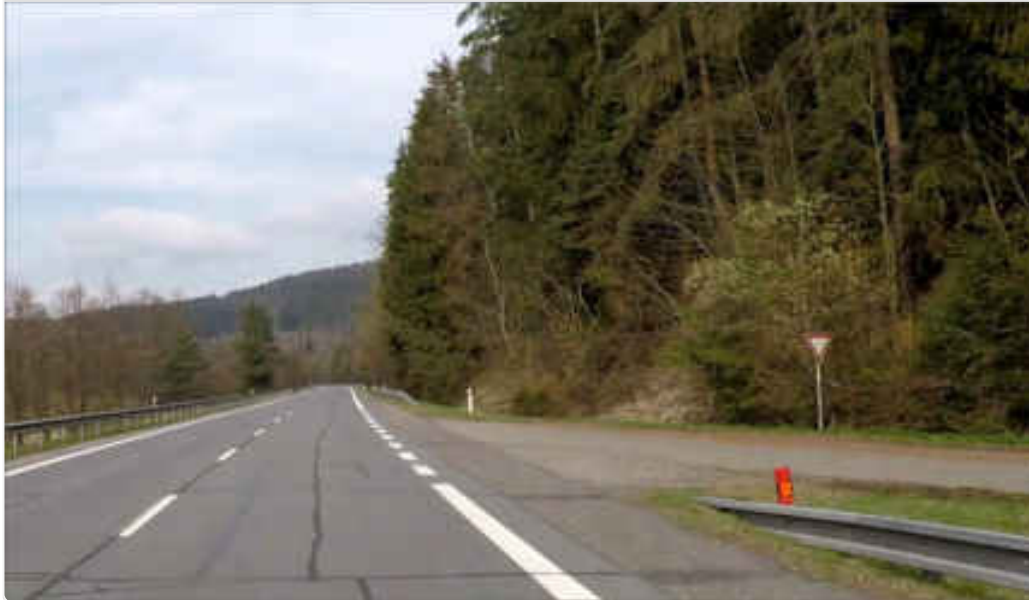
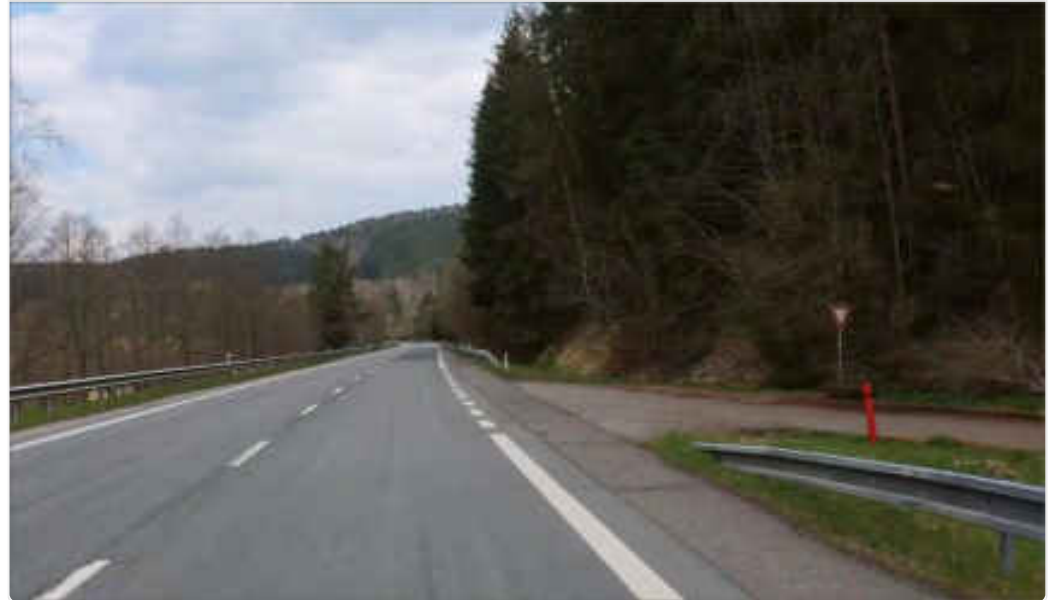
Bezpečnostní deficit Pevná překážka
Kategorie ☞ 35 m - Vzrostlá zeleň (průměr kmene do 0,1 m)
Závažnost rizika Nizká
Poznámka Vzrostlá zeleň nacházející se v blízkosti PK primárně představuje riziko do budoucna.

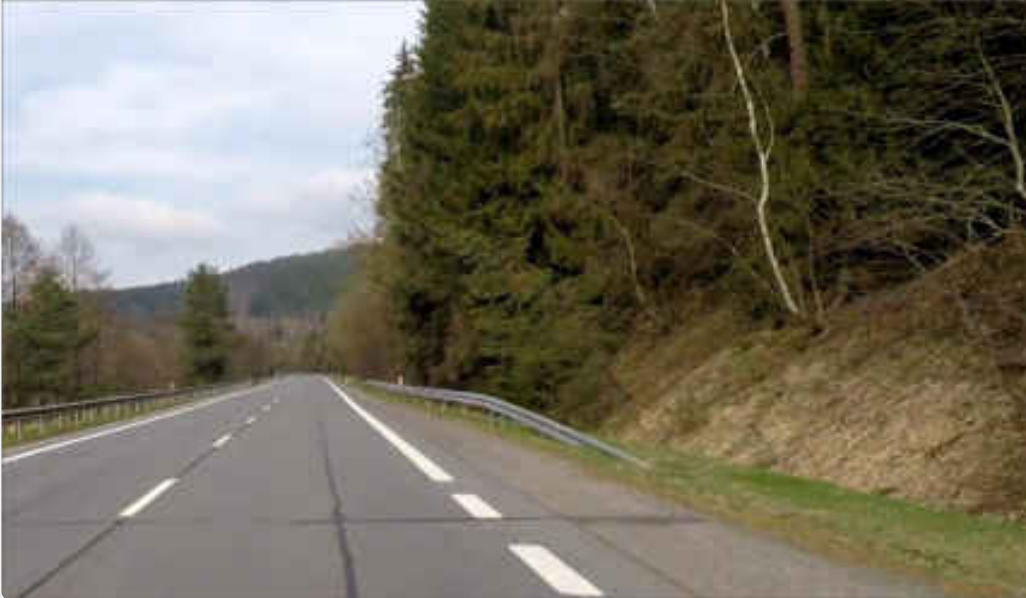
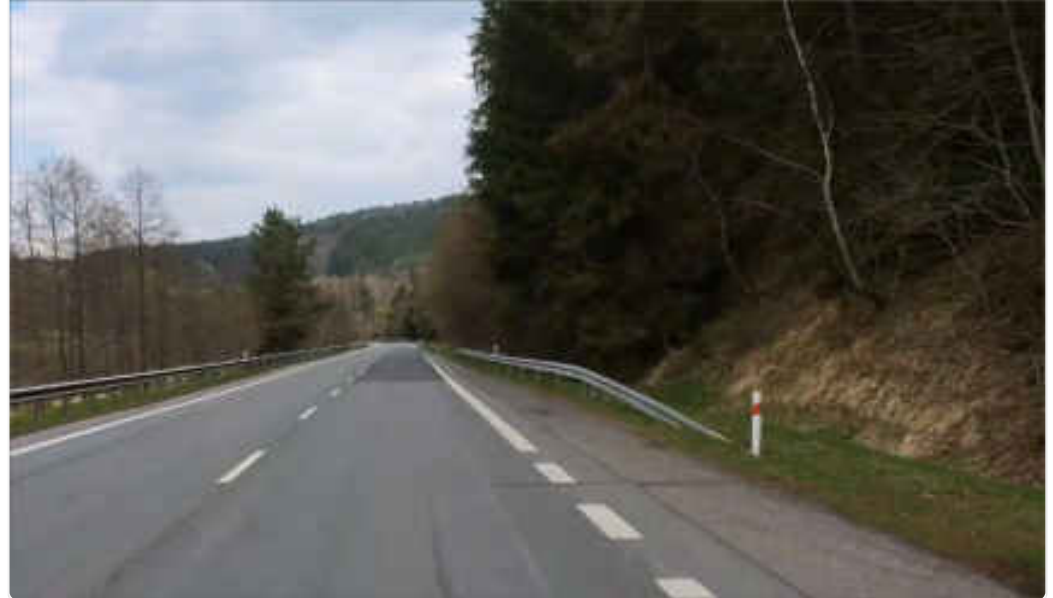
| Bezpečnostní deficit | Zádržné zařízení |

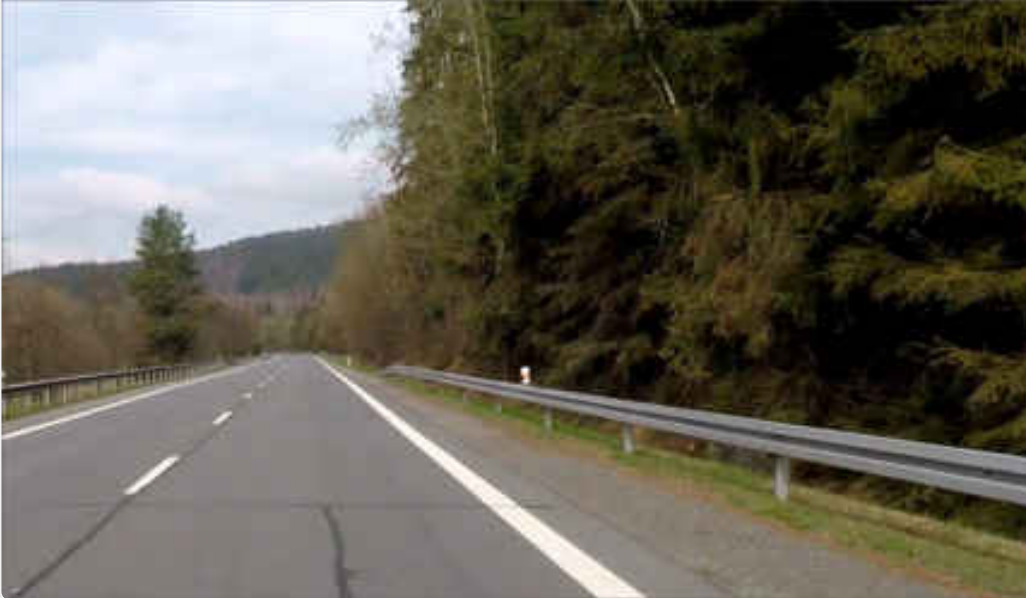
| Bezpečnostní deficit | Pevná překážka |

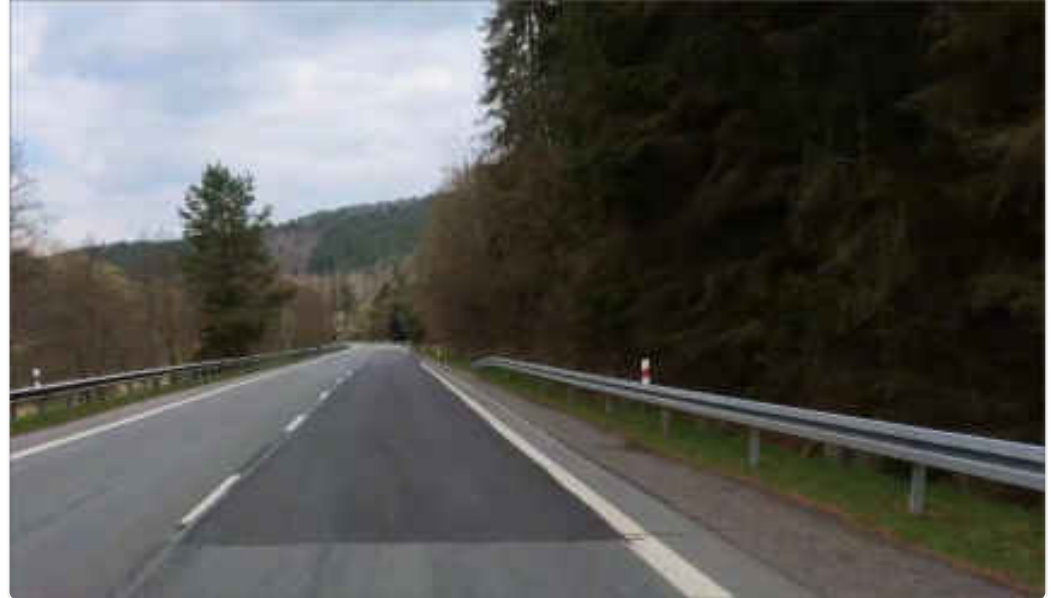
| Bezpečnostní deficit | Pevná překážka |

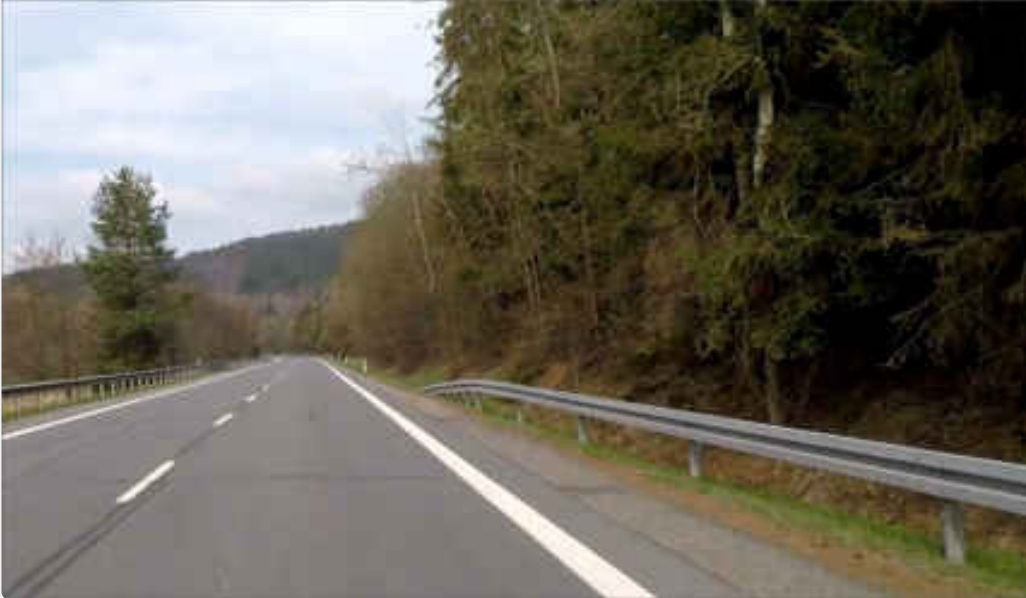
Bezpečnostní deficit Pevná překážka
Kategorie 0x - Strom
Závažnost rizika **Střední**
Poznámka -

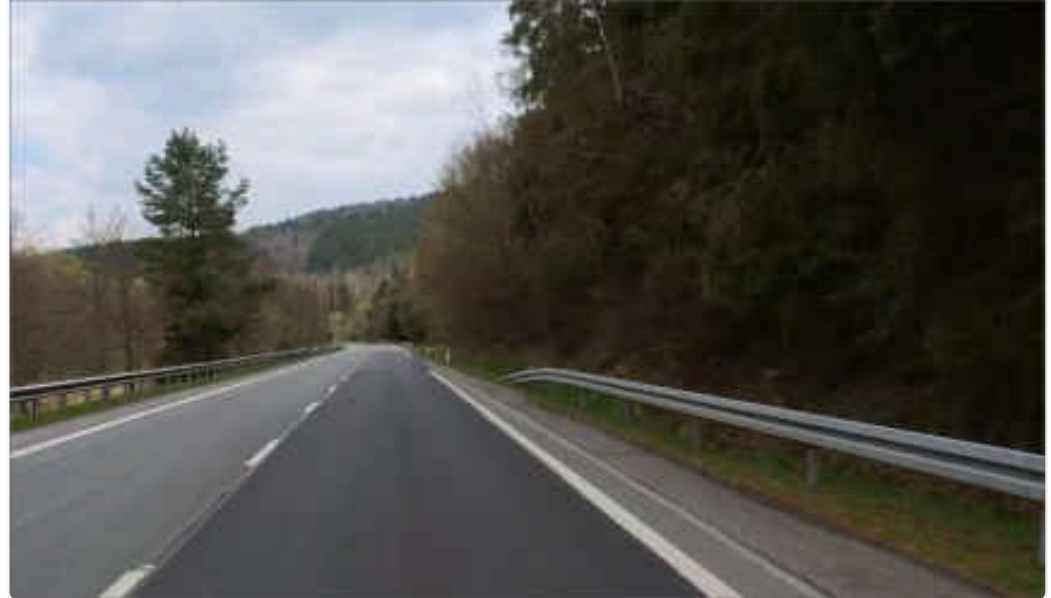
Bezpečnostní deficit Pevná překážka
Kategorie 0x - Strom
Závažnost rizika **Střední**
Poznámka -

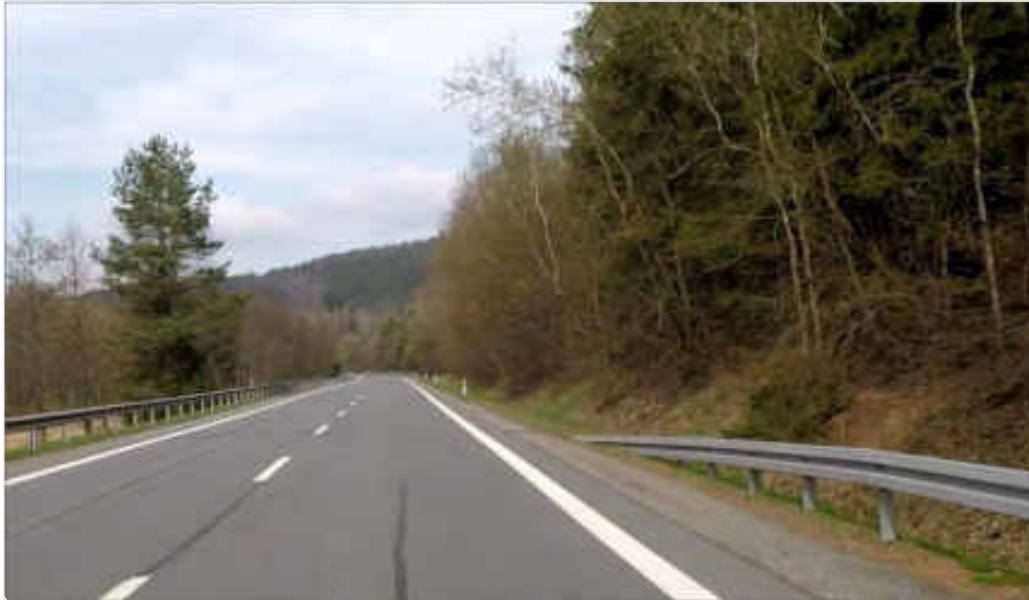
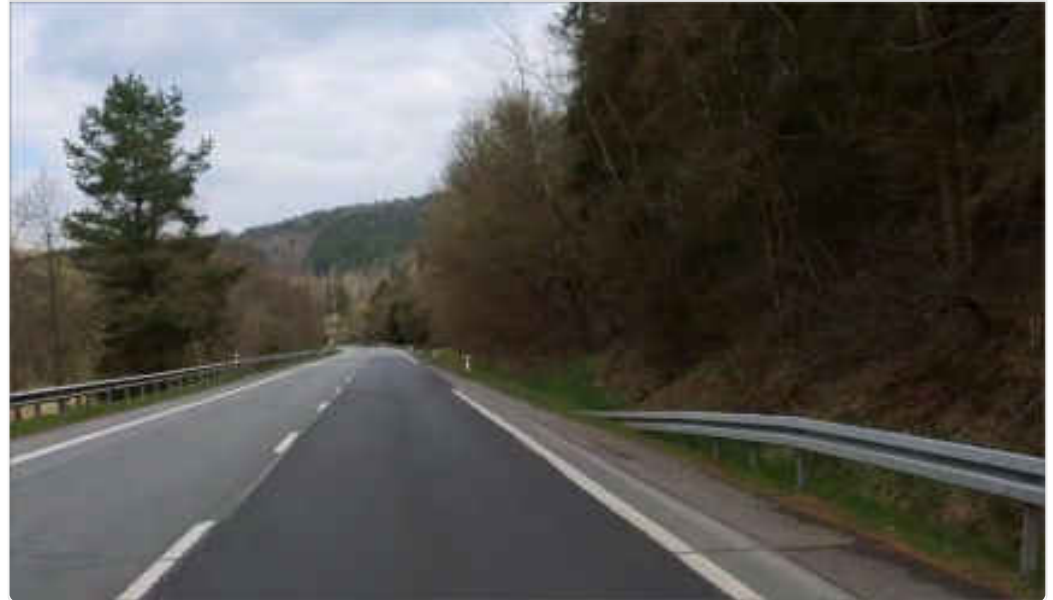
Bezpečnostní deficit Zadržné zařízení
Kategorie 1x - Neadekvátně realizovaný začátek / konec svodidel
Závažnost rizika Nizká
Poznámka Současné provedení není z pohledu nové koncepce začátku svodidel metodicky správně, avšak zároveň nepředstavuje deficit. Lze tedy níže uvedené sanační opatření chápat jako doporučení zhotovitelského týmu.

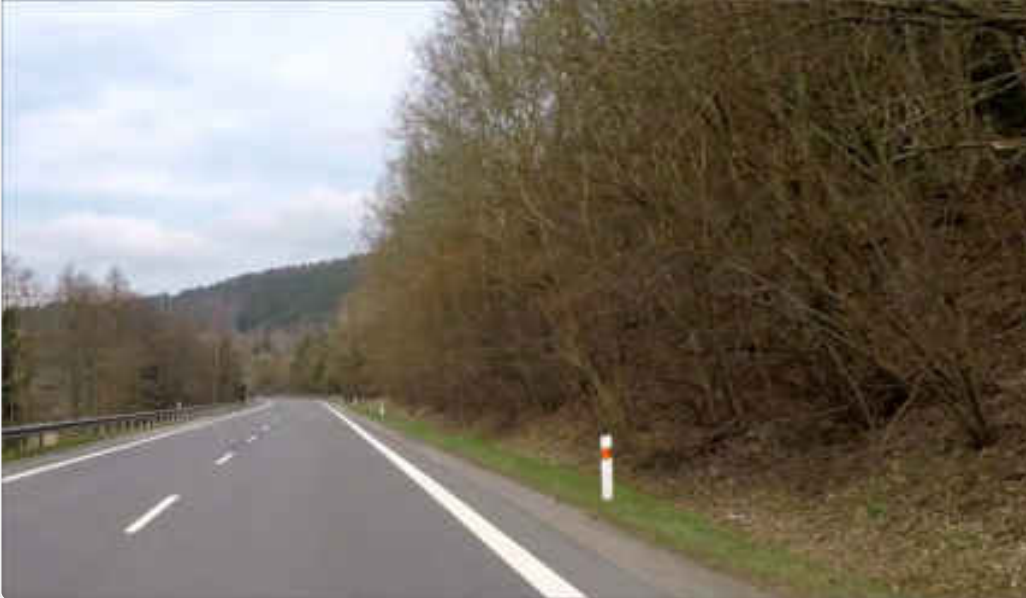
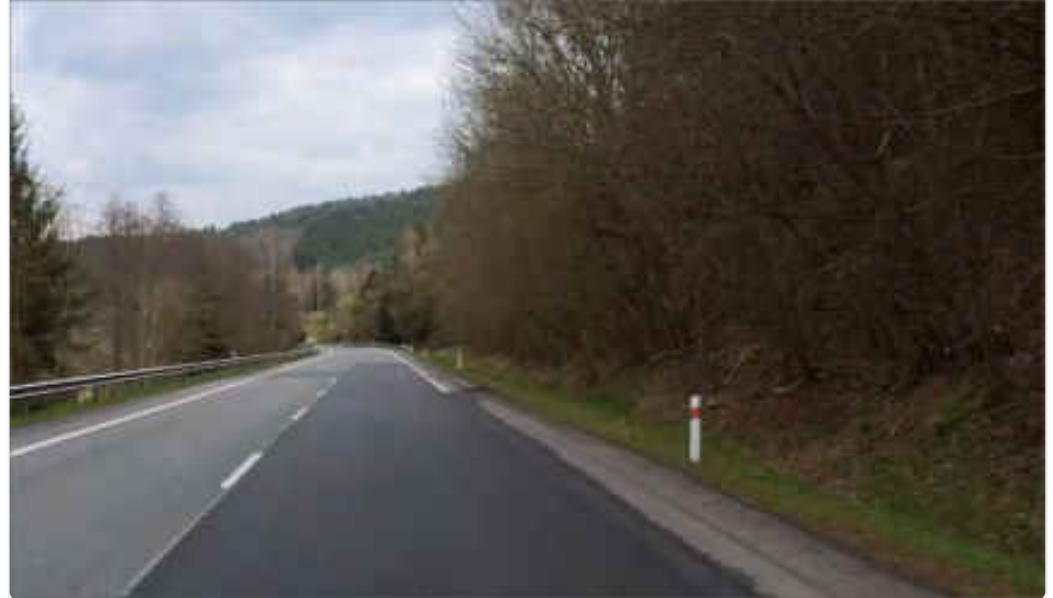
Bezpečnostní deficit Pevná překážka
Kategorie → 50 m - Vzrostlá zeleň (průměr kmene do 0,1 m)
Závažnost rizika Nizká
Poznámka Vzrostlá zeleň nacházející se v blízkosti PK primárně představuje riziko do budoucna.

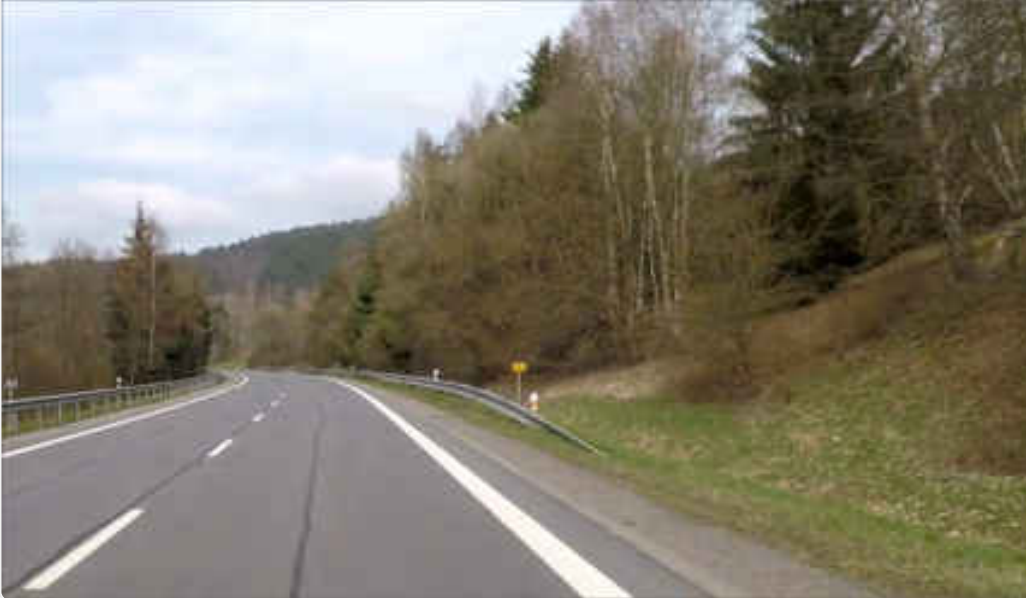
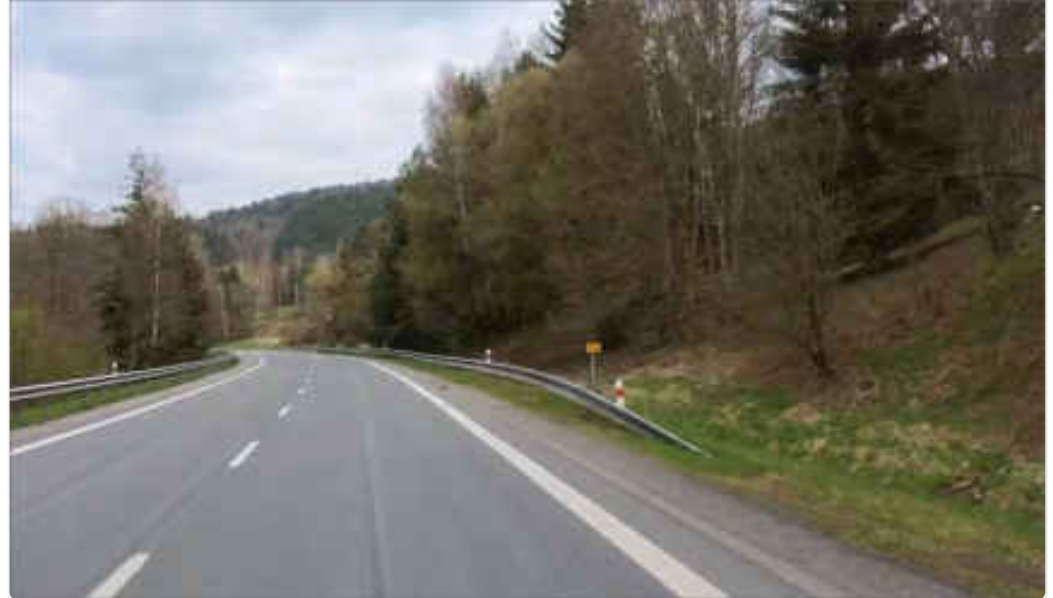
Bezpečnostní deficit Zadržné zařízení
Kategorie 1× - Neadekvátně realizovaný začátek / konec svodidel
Závažnost rizika Nizká
Poznámka Současné provedení není z pohledu nové koncepce začátku svodidel metodicky správně, avšak zároveň nepředstavuje deficit. Lze tedy níže uvedené sanační opatření chápat jako doporučení zhotovitelského týmu.

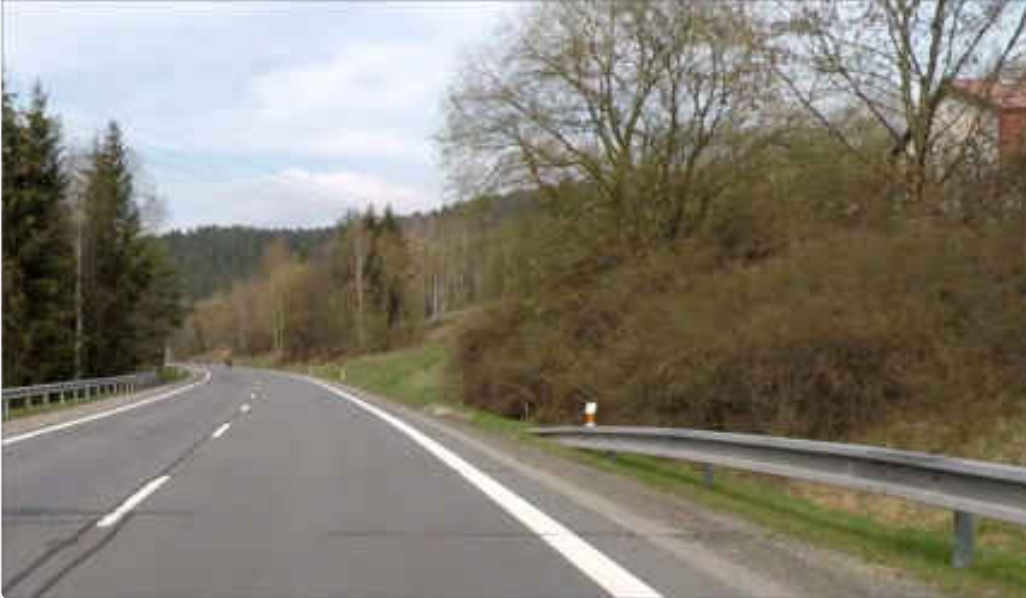
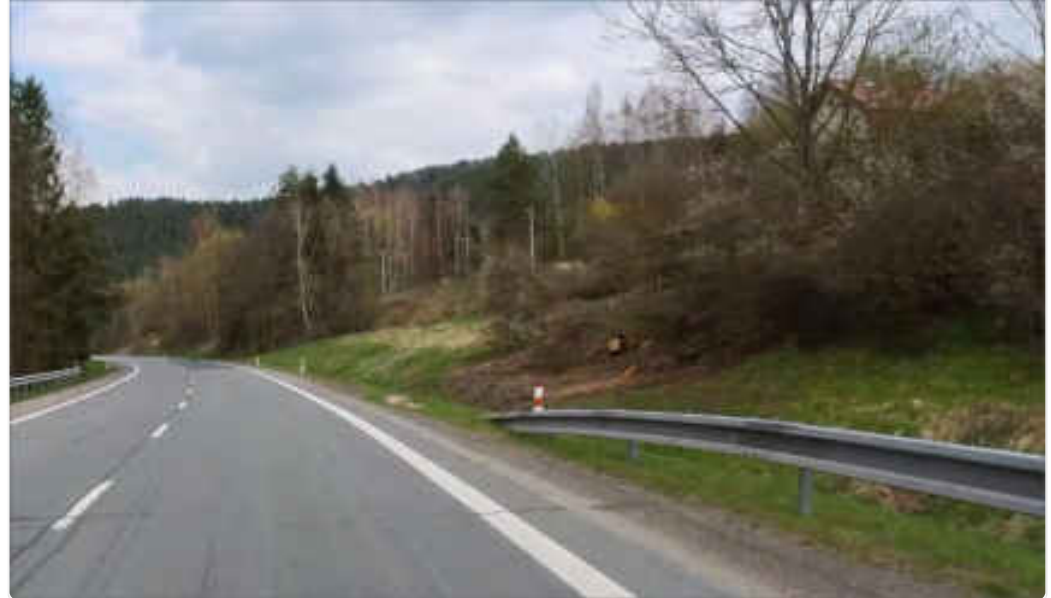
Bezpečnostní deficit Zádržné zařízení
Kategorie 1x - Neadekvátně realizovaný začátek / konec svodidel
Závažnost rizika Nizká
Poznámka Současné provedení není z pohledu nové koncepce začátku svodidel metodicky správně, avšak zároveň nepředstavuje deficit. Lze tedy níže uvedené sanační opatření chápat jako doporučení zhotovitelského týmu.

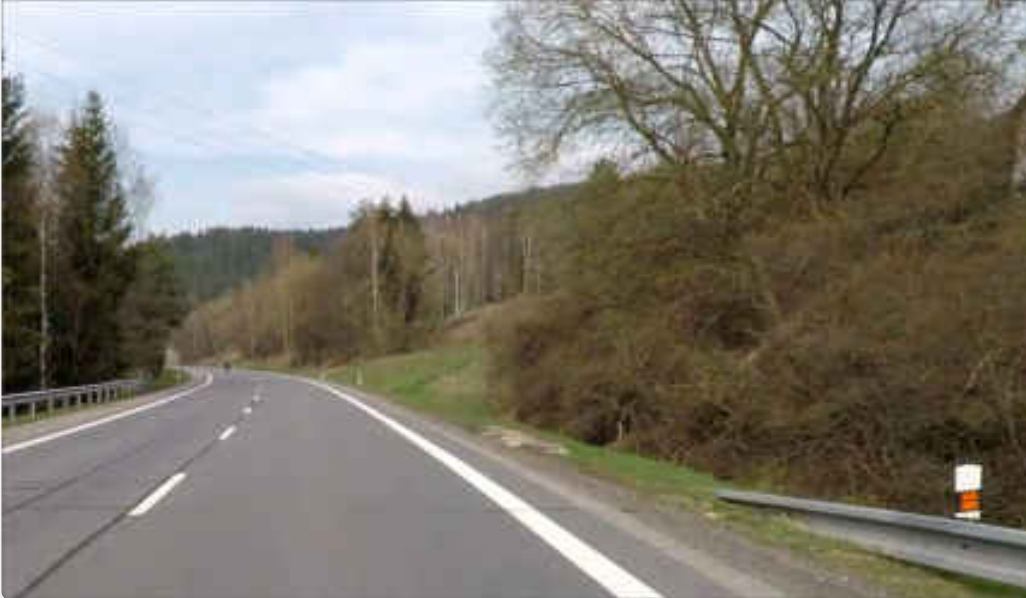
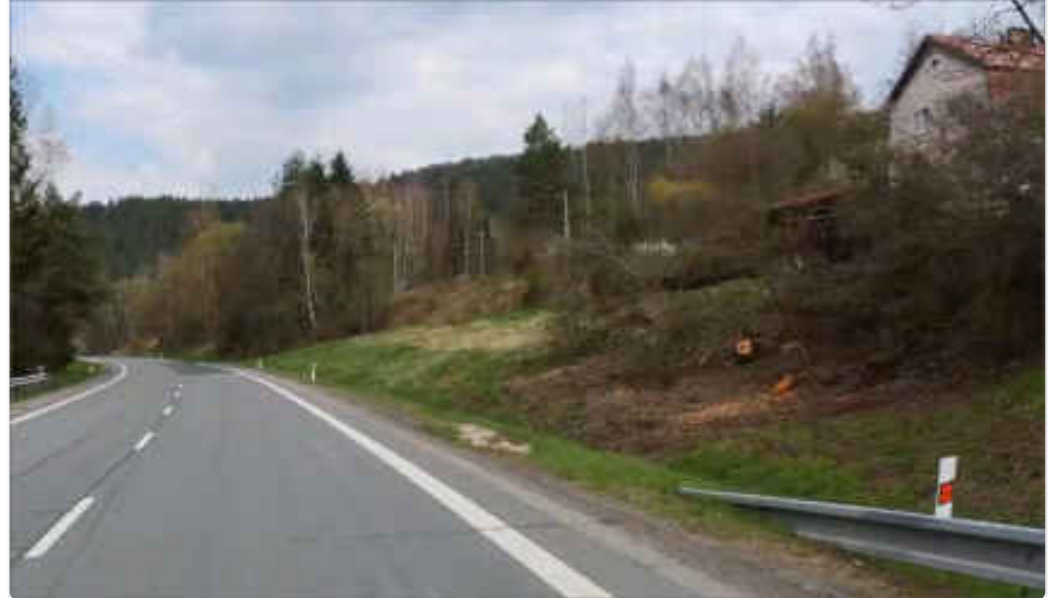
Bezpečnostní deficit Pevná překážka
Kategorie [→] 25 m - Vzrostlá zeleň (průměr kmene do 0,1 m)
Závažnost rizika Nizká
Poznámka Vzrostlá zeleň nacházející se v blízkosti PK primárně představuje riziko do budoucna.

Bezpečnostní deficit Pevná překážka
Kategorie [→] 0 m - Vzrostlá zeleň (průměr kmene do 0,1 m)
Závažnost rizika Nizká
Poznámka Vzrostlá zeleň nacházející se v blízkosti PK primárně představuje riziko do budoucna.

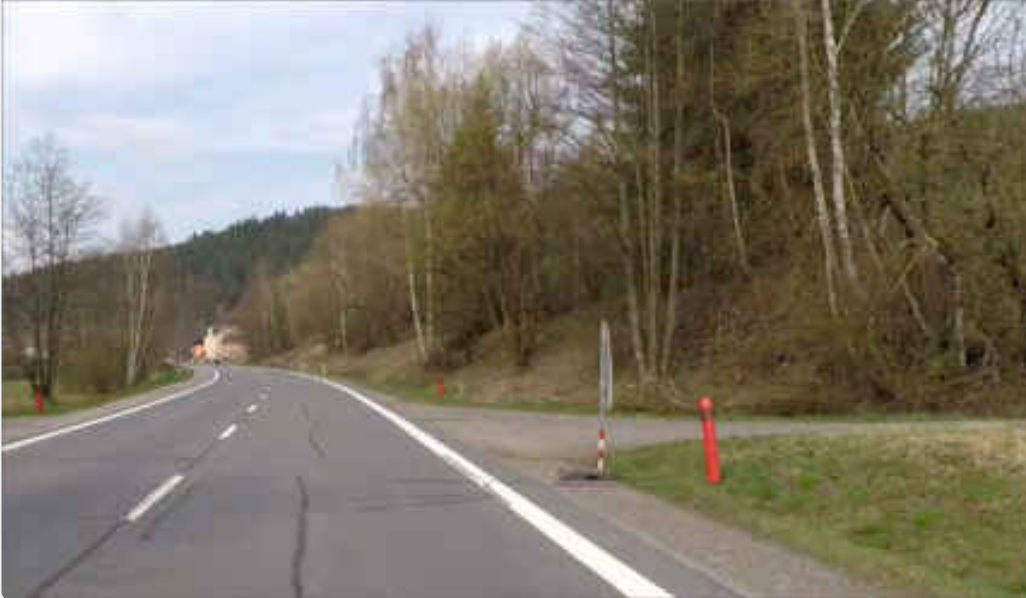
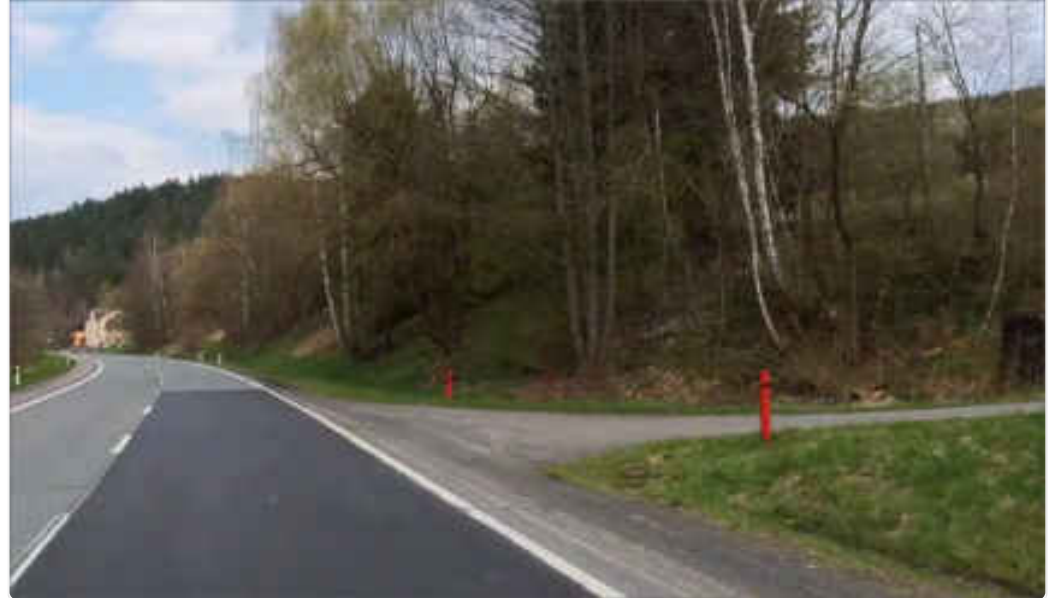
Bezpečnostní deficit Sjezd / samostatný sjezd / parkoviště
Kategorie 1× - Neadekvátní dopravní zařízení
Závažnost rizika Nizká
Poznámka Nevhodné umístění DZ Z 11c/d u nevýznamného sjezdu.

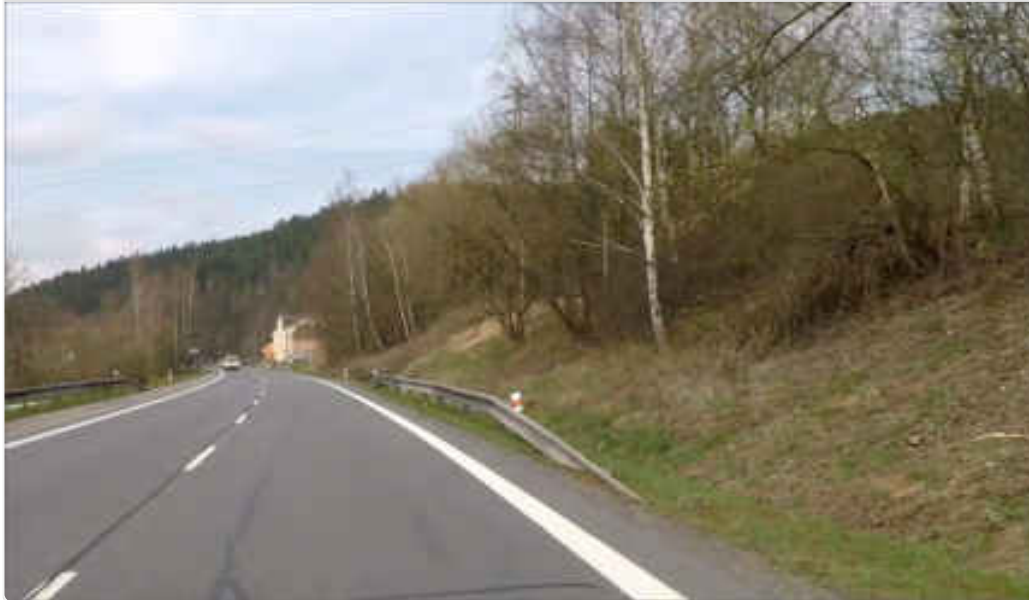
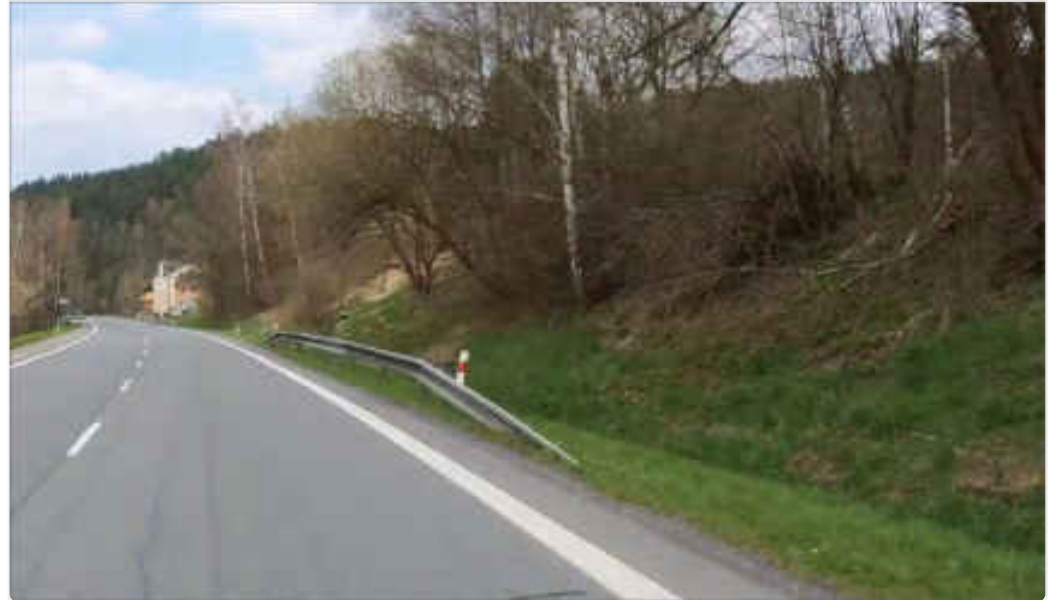
| Bezpečnostní deficit | Zádržné zařízení |

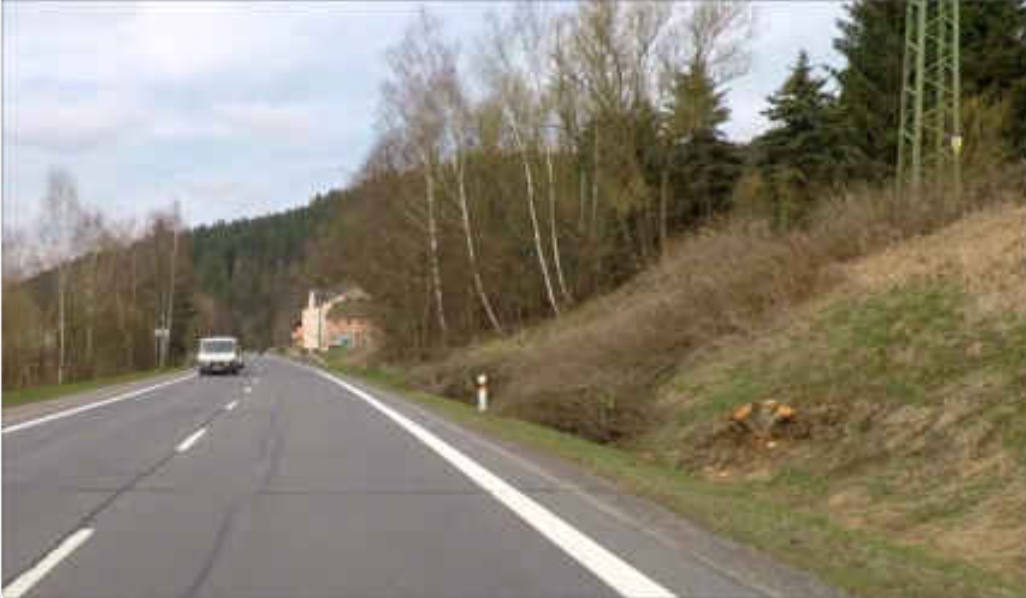
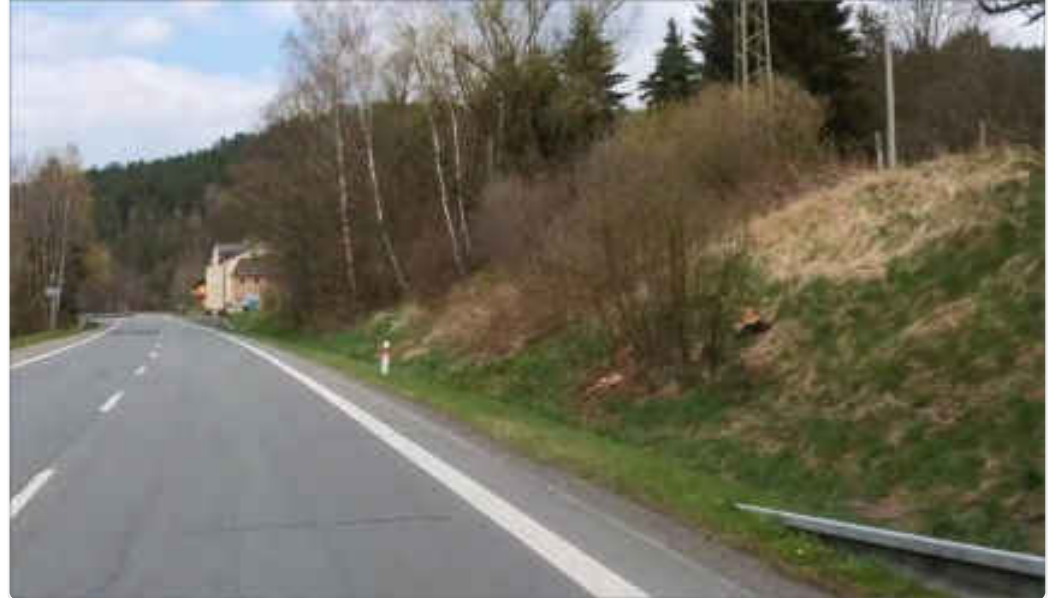
Bezpečnostní deficit Pevná překážka
Kategorie 0× - Vzrostlá zeleň (průměr kmene do 0,1 m)
Závažnost rizika **Nizká**
Poznámka -

Bezpečnostní deficit Pevná překážka
Kategorie 1× - Vzrostlá zeleň (průměr kmene do 0,1 m)
Závažnost rizika **Nizká**
Poznámka Vzrostlá zeleň nacházející se v blízkosti PK primárně představuje riziko do budoucna.

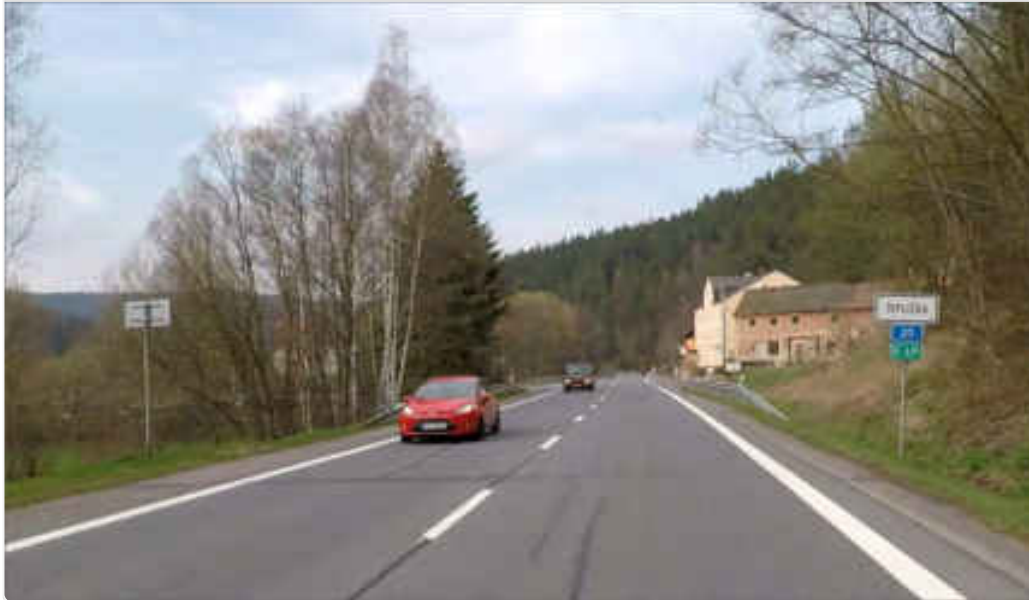
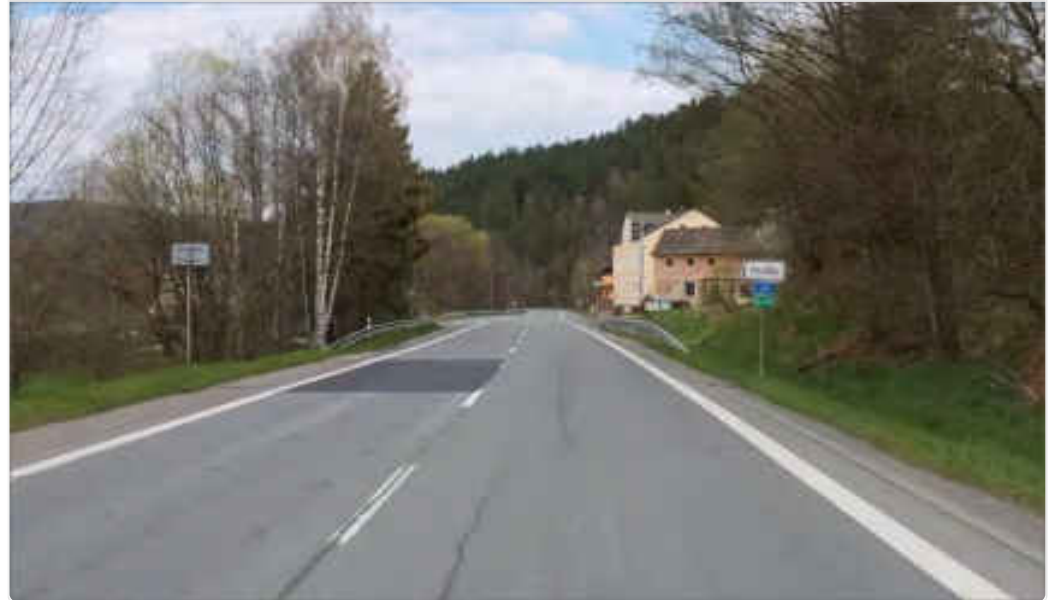
| Bezpečnostní deficit | Přechod z extravilánu do intravilánu |

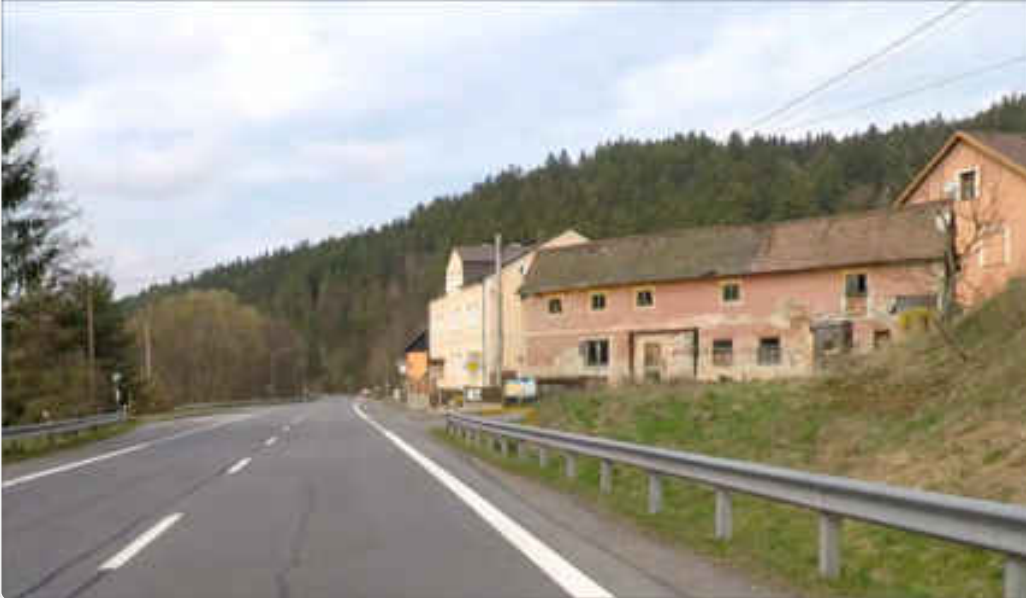
Bezpečnostní deficit Reklamní zařízení
Kategorie 0× - Reklamní zařízení (rušivý efekt na účastníky silničního provozu)
Závažnost rizika Nizká
Poznámka -

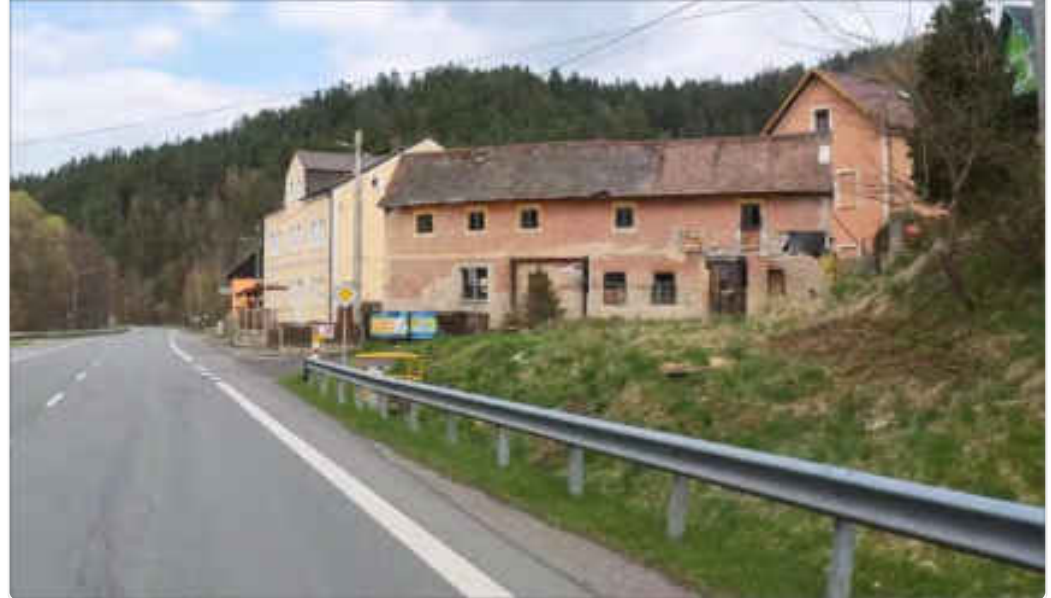
Bezpečnostní deficit Reklamní zařízení
Kategorie 0× - Reklamní zařízení (rušivý efekt na účastníky silničního provozu)
Závažnost rizika Nizká
Poznámka -

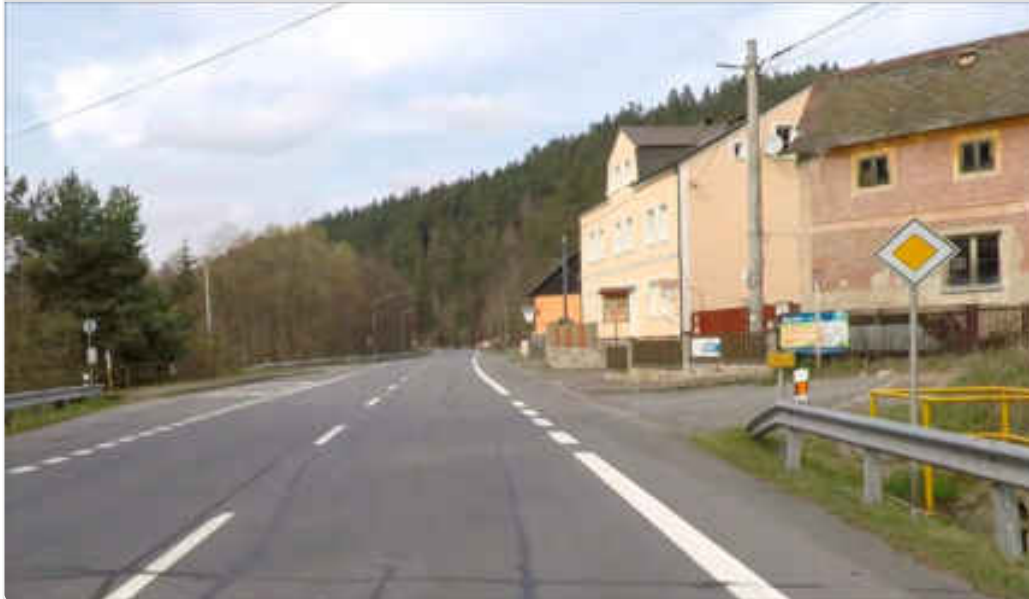
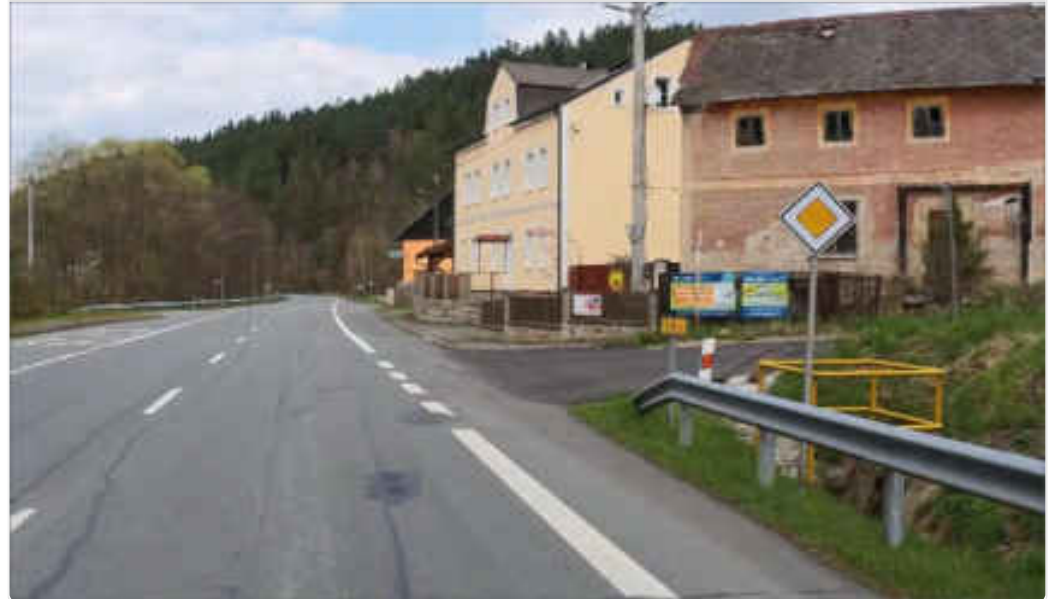
Bezpečnostní deficit Křižovatka
Kategorie 1× - Absence SDZ nebo dopravního zařízení
Závažnost rizika Nizká
Poznámka Absence SDZ E 2b.
