PŘÍLOHA 2.2

**Vyhodnocení identifikovaných dopravně-bezpečnostních deficitů
v rámci první a druhé revizní BI PK z roku 2019 a 2022**

I/20

km 0,000 – 39,586

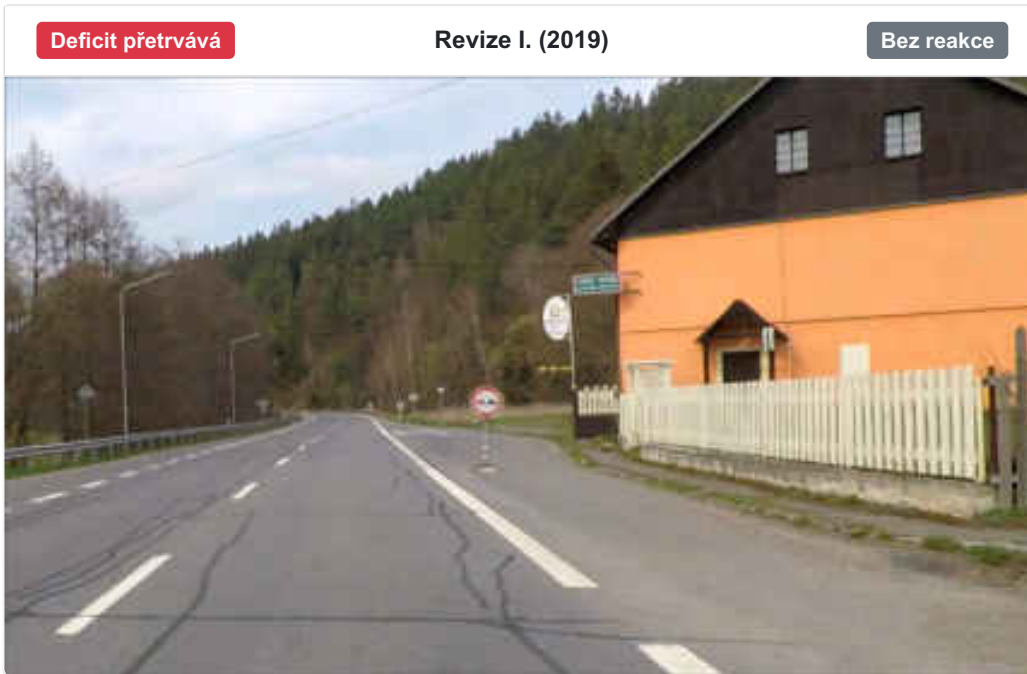
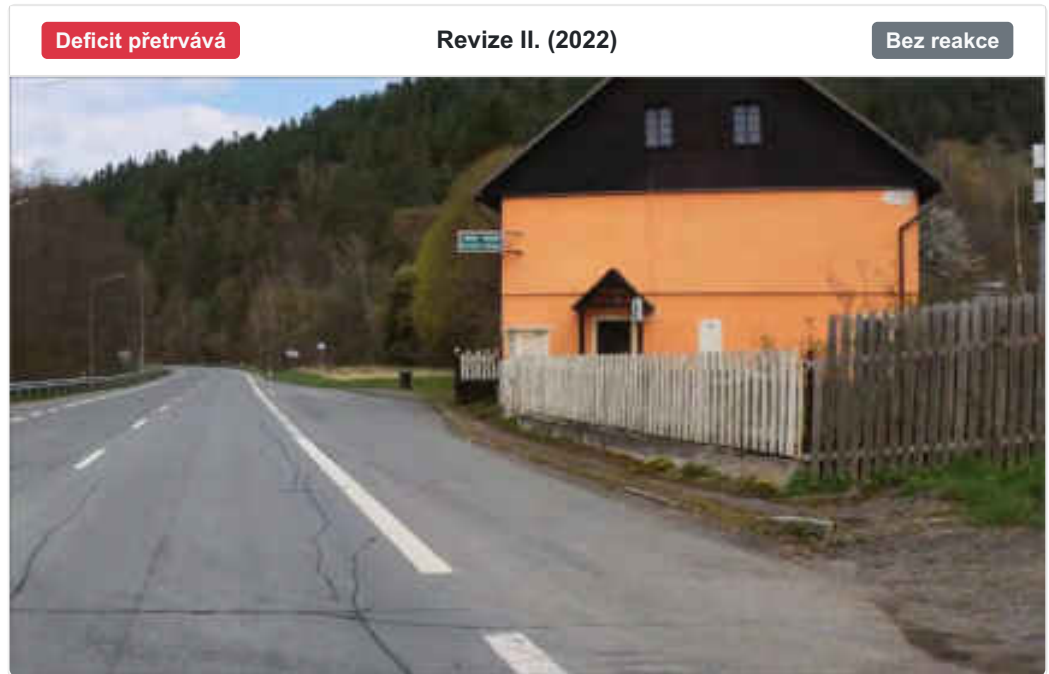
I/20 - Směr proti staničení | km 12,935 | Správa Karlovy Vary | Teplička | 50,149128N, 12,854420E | ID 1835

| Bezpečnostní deficit | Přístupové podmínky pro chodce |

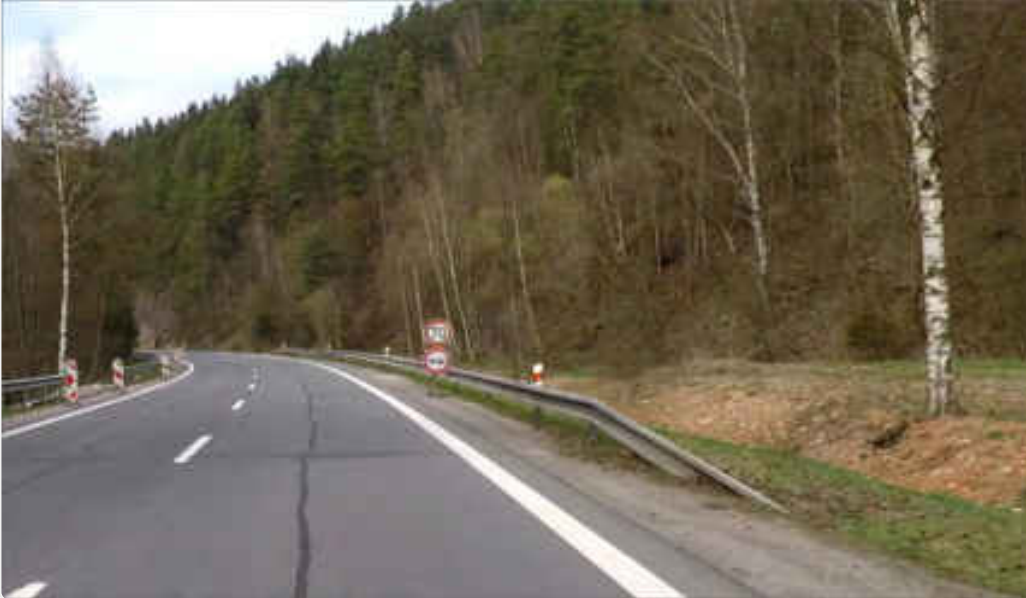
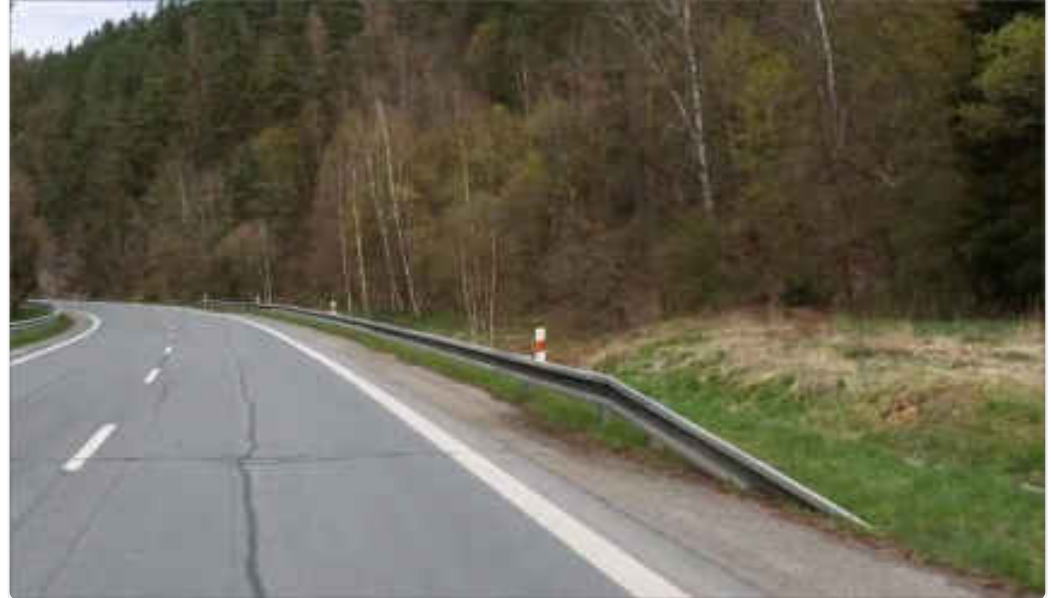
Bezpečnostní deficit Zádržné zařízení
Kategorie 2× - Krátký výškový náběh svodidla
Závažnost rizika Střední
Poznámka Krátké výškové náběhy na obou koncích svodidla.

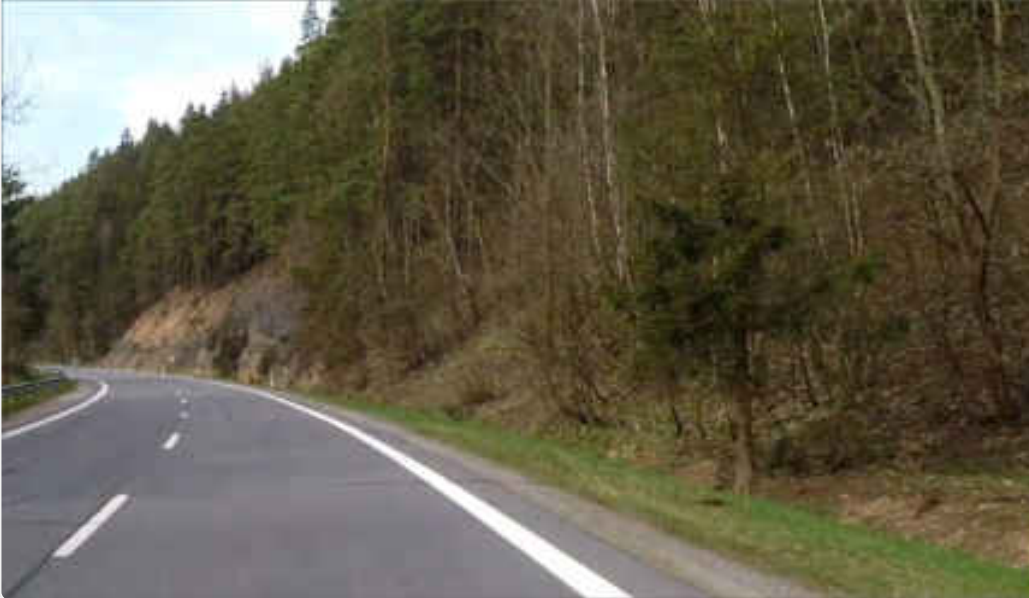
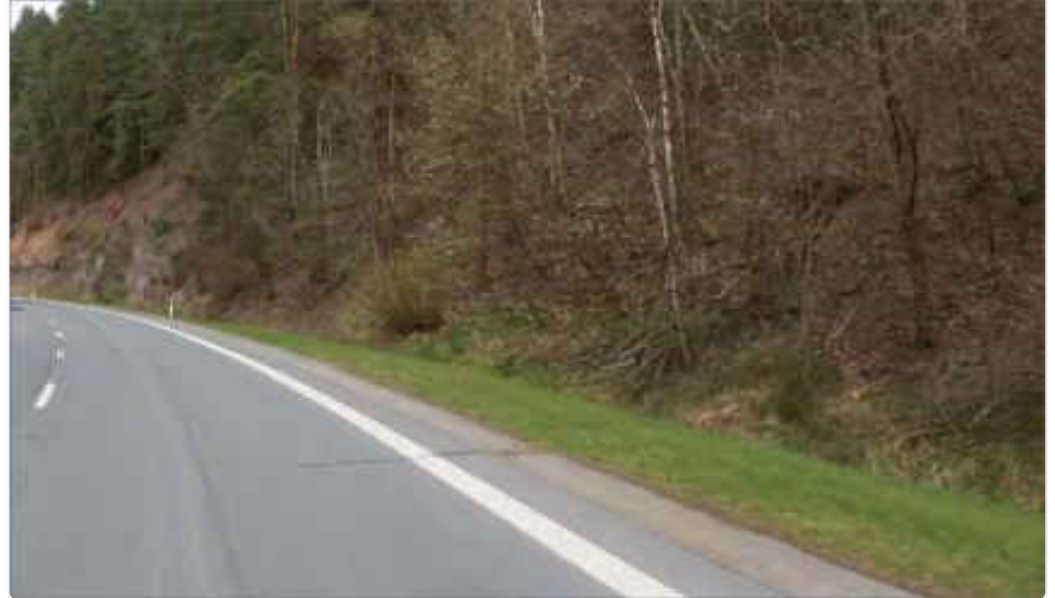
Bezpečnostní deficit Pevná překážka
Kategorie 1× - Stromy, vzrostlá zeleň
Závažnost rizika **Střední**
Poznámka Strom, vzrostlá zeleň se nachází pod niveletou komunikace.

Bezpečnostní deficit Pevná překážka
Kategorie 0× - Stromy, vzrostlá zeleň
Závažnost rizika **Střední**
Poznámka Strom, vzrostlá zeleň se nachází pod niveletou komunikace.

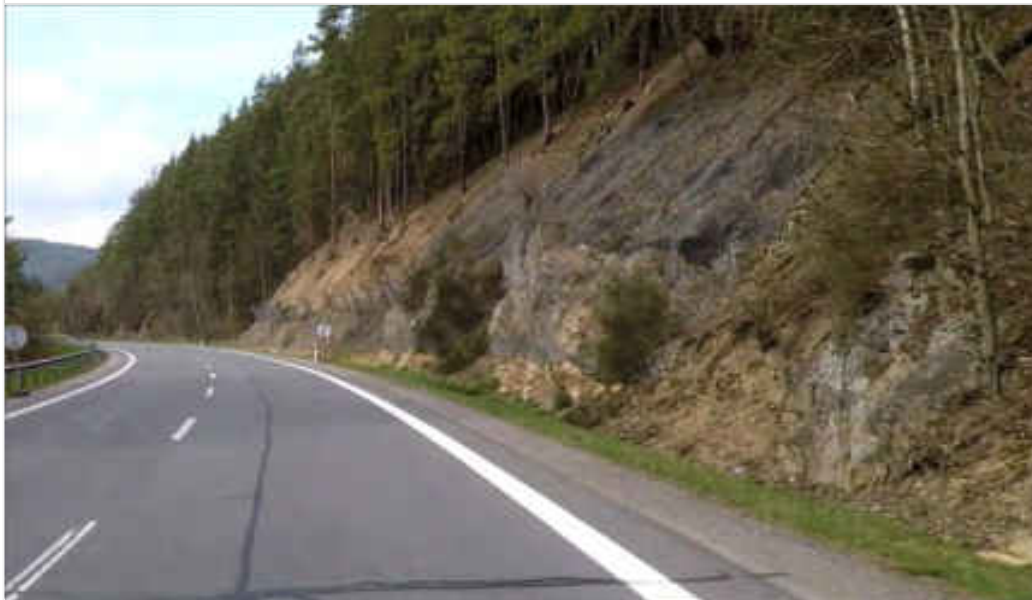
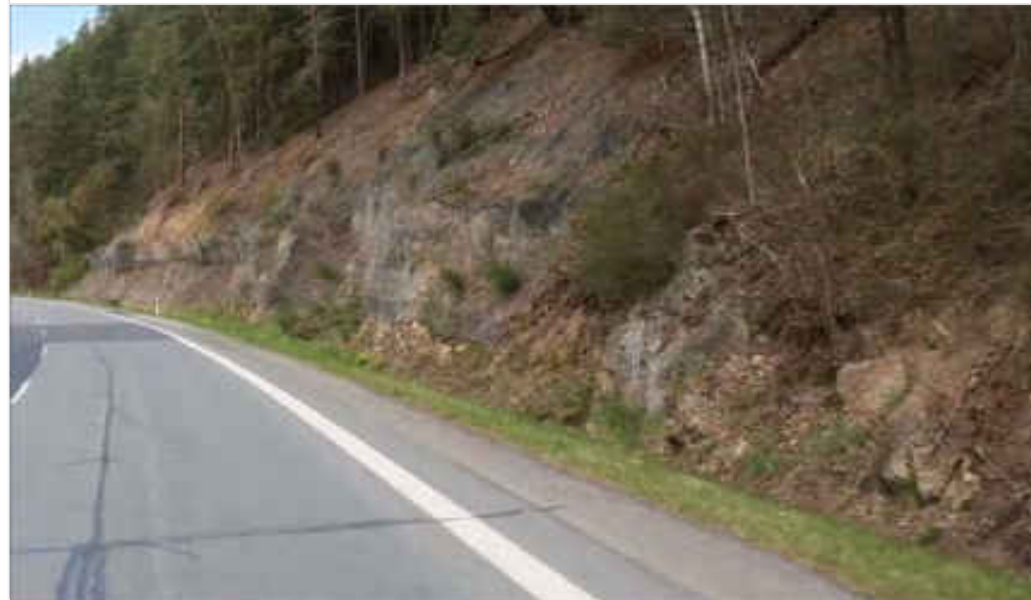
Bezpečnostní deficit Pevná překážka
Kategorie ☞ 70 m - Členitý povrch skalní stěny
Závažnost rizika Nizká
Poznámka -

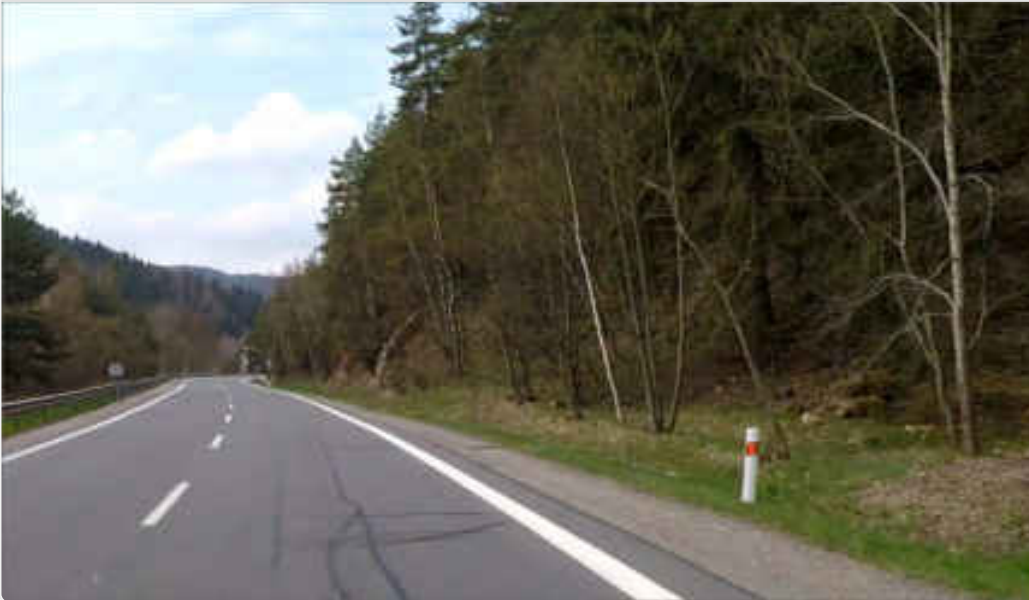
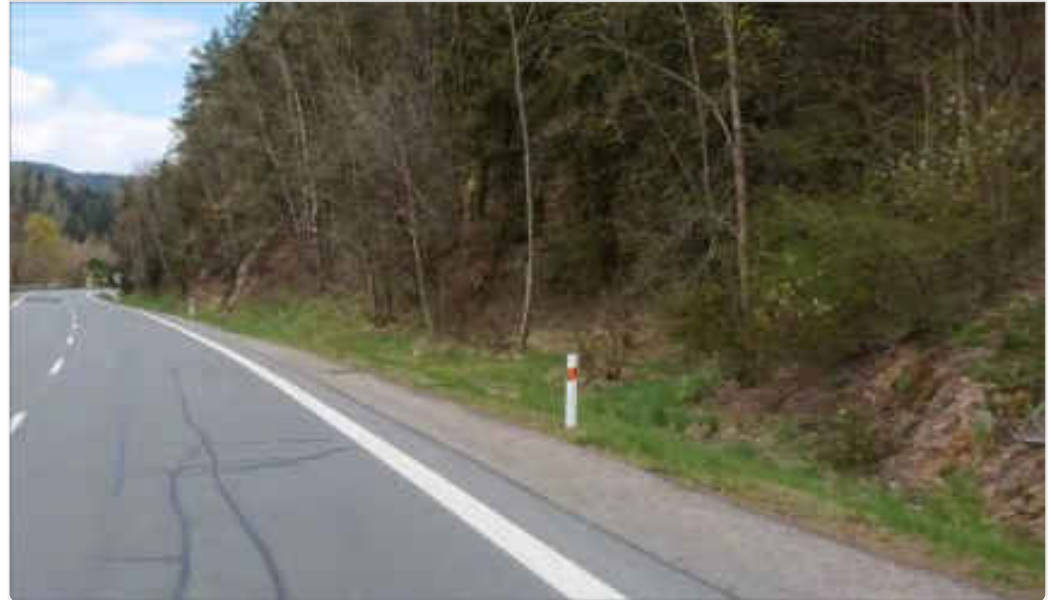
Bezpečnostní deficit Pevná překážka
Kategorie ☞ 90 m - Stromy, vzrostlá zeleň
Závažnost rizika Střední
Poznámka -

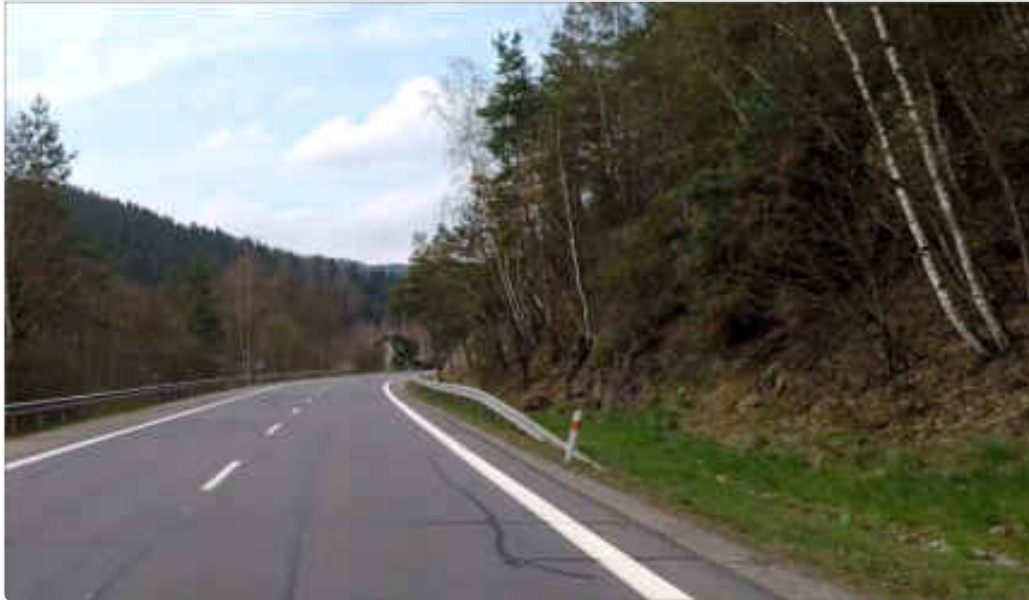
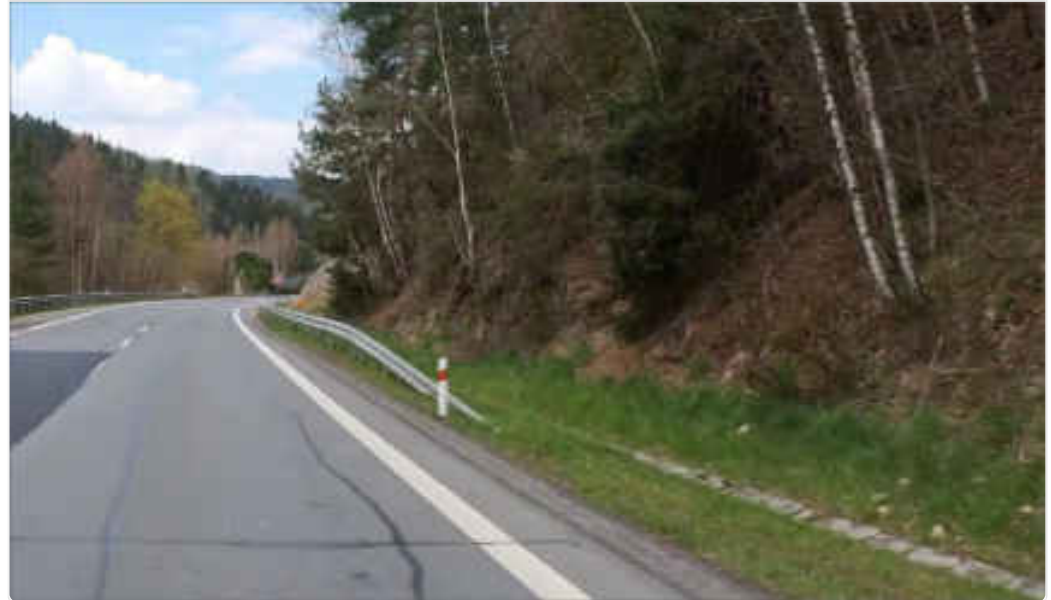
Bezpečnostní deficit Zadržné zařízení
Kategorie 1× - Neadekvátně realizovaný začátek / konec svodidel
Závažnost rizika Nizká
Poznámka Současné provedení není z pohledu nové koncepce začátku svodidel metodicky správně, avšak zároveň nepředstavuje deficit. Lze tedy níže uvedené sanační opatření chápat jako doporučení zhotovitelského týmu.

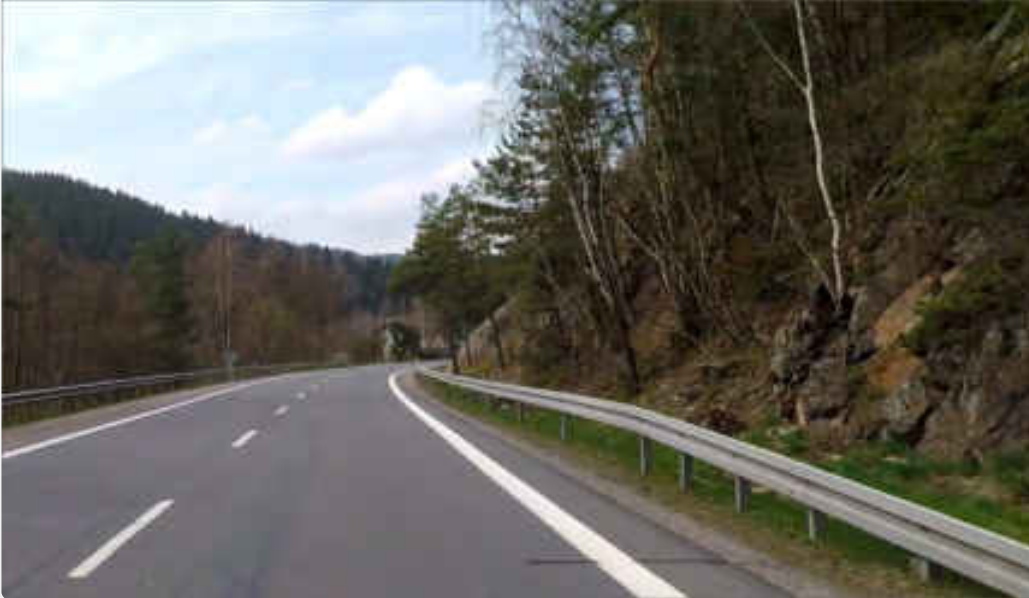
Bezpečnostní deficit Pevná překážka
Kategorie ☞ 0 m - Stromy, vzrostlá zeleň
Závažnost rizika Střední
Poznámka -

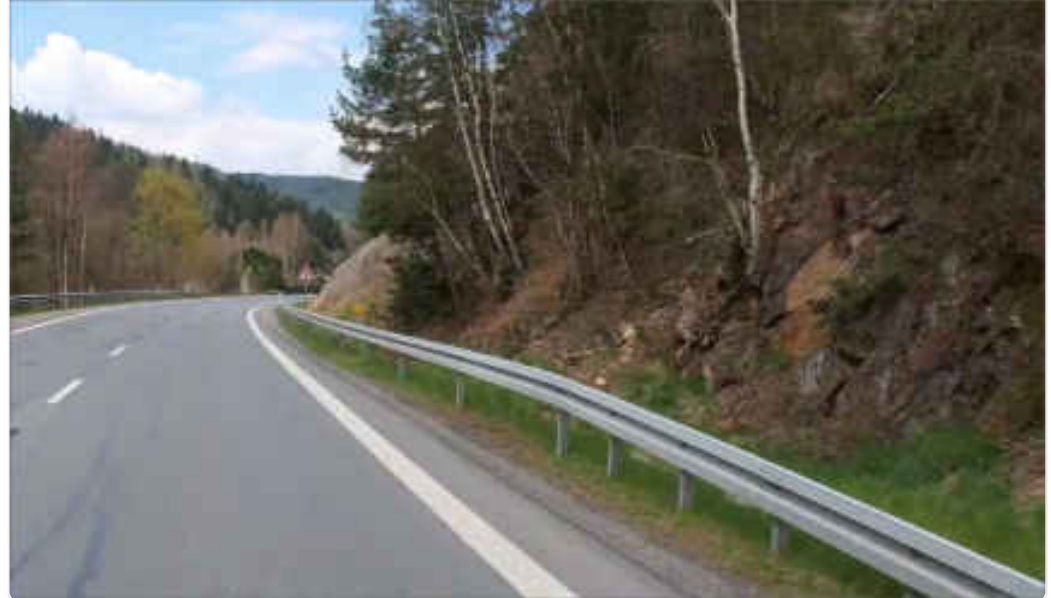
Bezpečnostní deficit Pevná překážka
Kategorie ☞ 0 m - Stromy, vzrostlá zeleň
Závažnost rizika Střední
Poznámka -

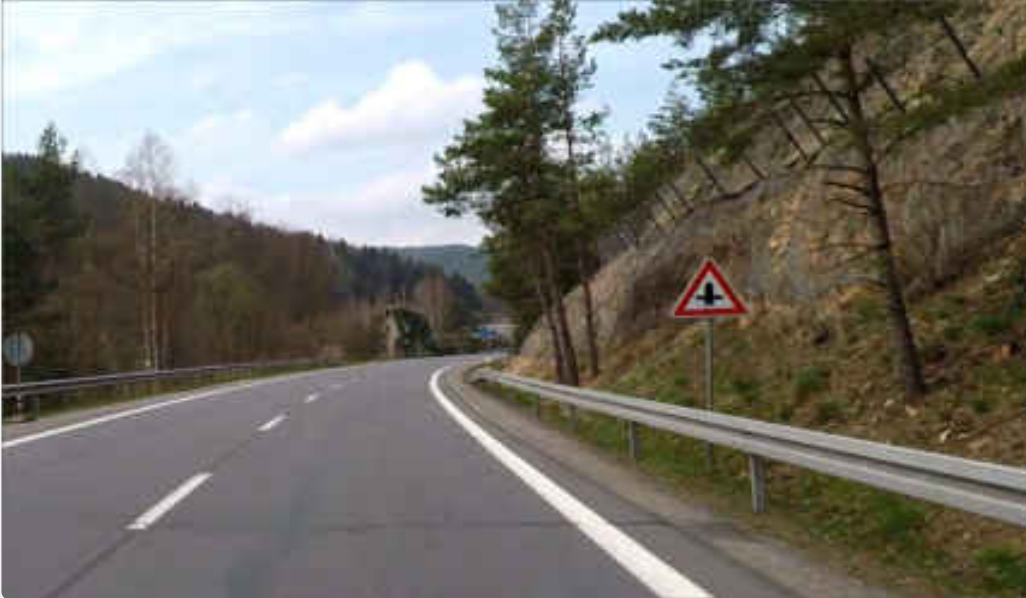
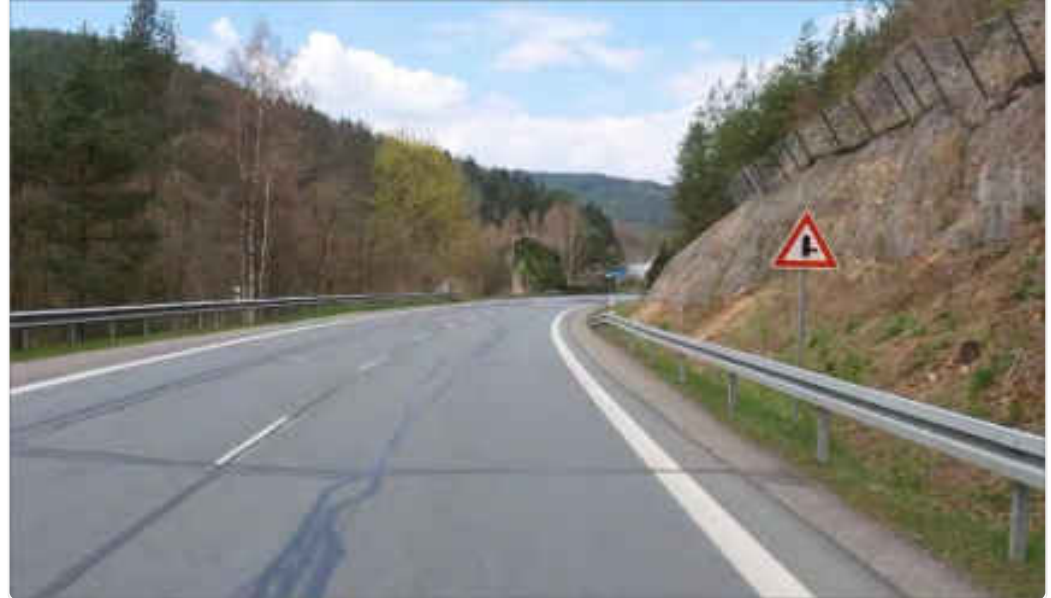
Bezpečnostní deficit Křižovatka
Kategorie 1× - Neadekvátní provedení SDZ
Závažnost rizika Nizká
Poznámka SDZ P 1 svým provedením neodpovídá skutečnému uspořádání následující křižovatky, která je styková. V daném směru jízdy se komunikace připojuje z pravé strany.

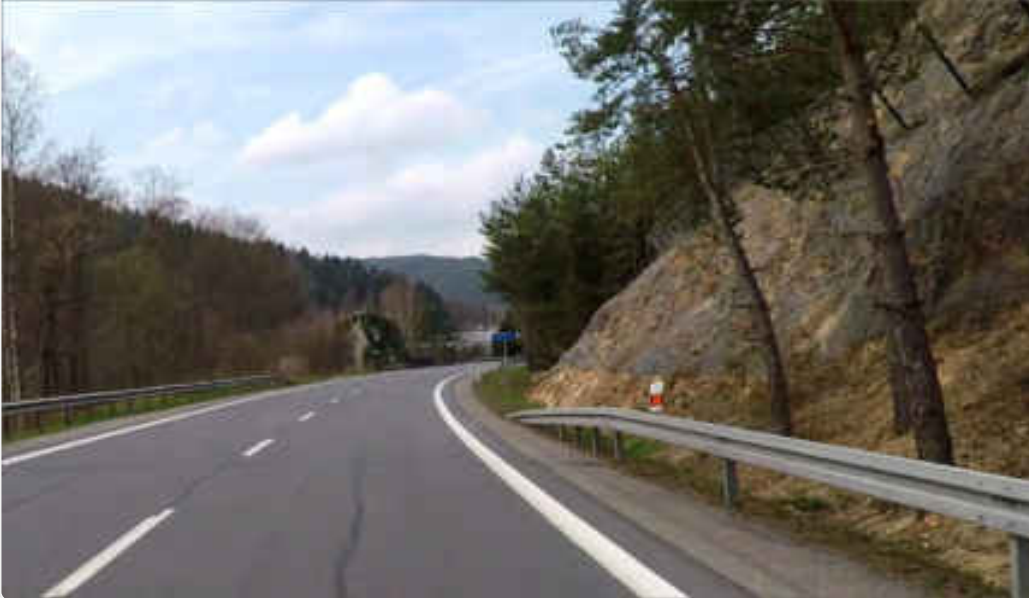
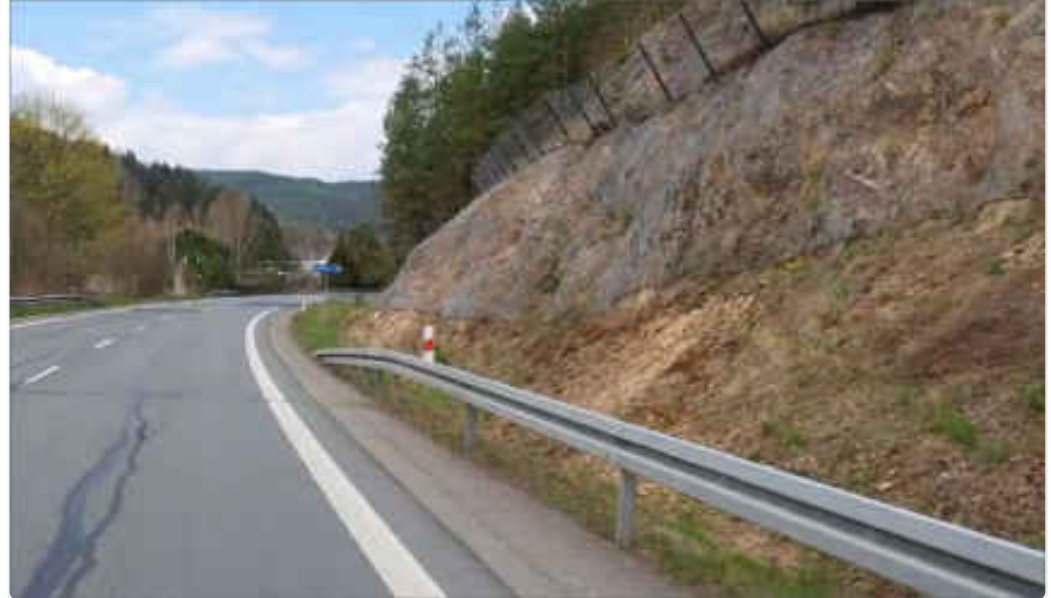
Bezpečnostní deficit Pevná překážka
Kategorie 3× - Strom
Závažnost rizika **Nizká**
Poznámka Riziko pro vozidla jedoucí v protisměru.

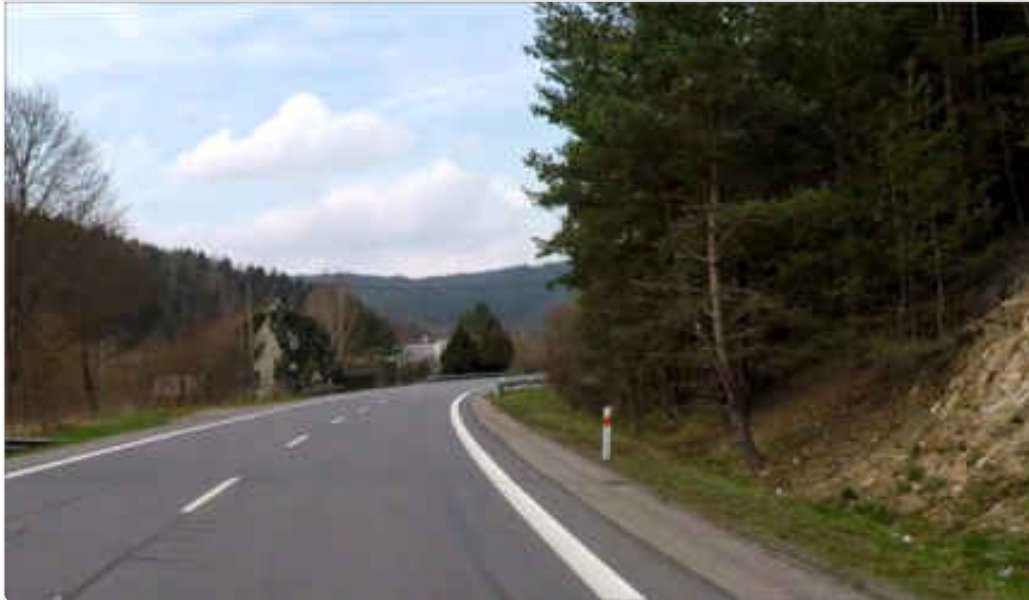
Bezpečnostní deficit Pevná překážka
Kategorie 35 m - Stromy, vzrostlá zeleň
Závažnost rizika **Střední**
Poznámka -

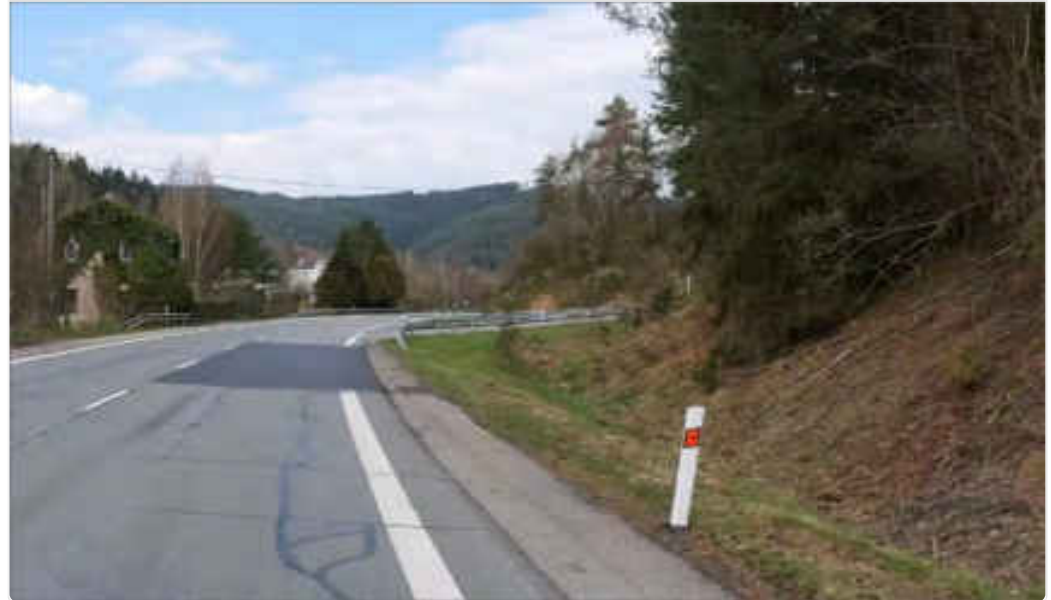
Bezpečnostní deficit Pevná překážka
Kategorie 1x - Vzrostlá zeleň (průměr kmene do 0,1 m)
Závažnost rizika **Nízká**
Poznámka Vzrostlá zeleň nacházející se v blízkosti PK primárně představuje riziko do budoucna.

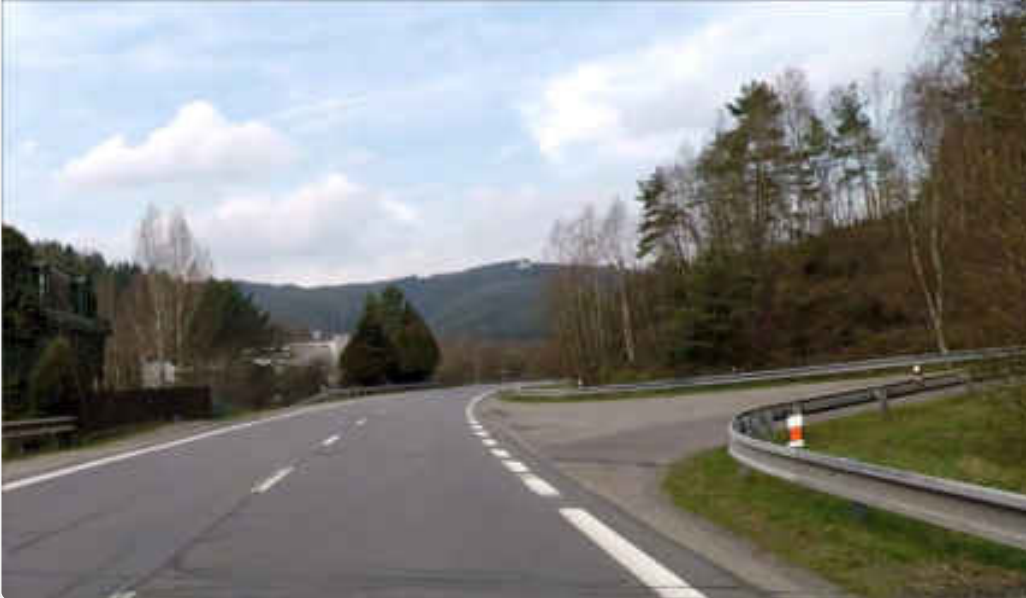
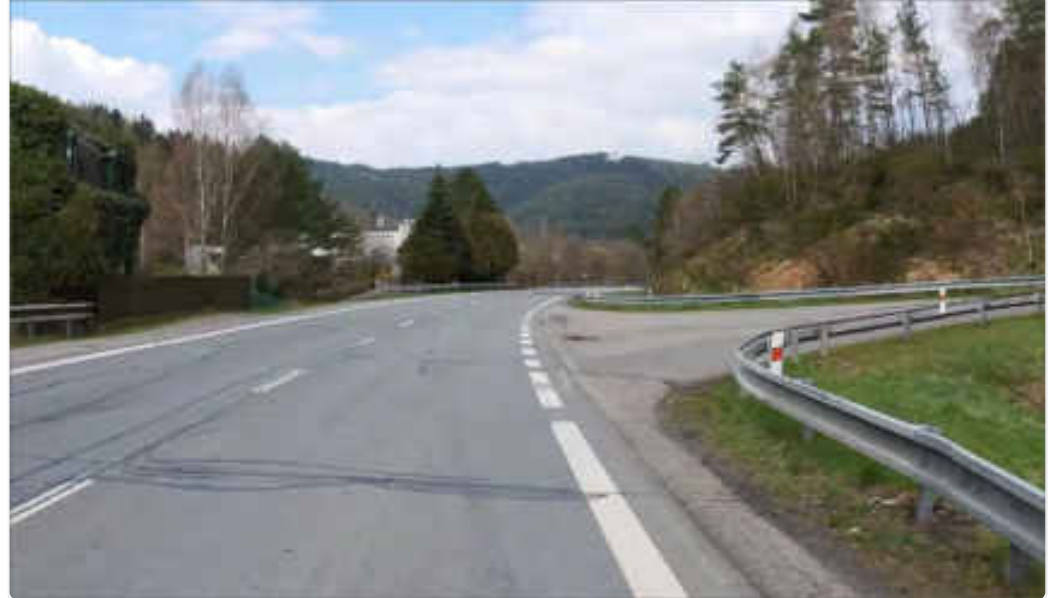
Bezpečnostní deficit Křižovatka
Kategorie 1× - Absence nebo opotřebované VDZ
 1× - Rozlehlá křižovatka, neadekvátní usměrnění dopravy
Závažnost rizika Střední
Poznámka Absence VDZ V 4 na vedlejším ramenu křižovatky.

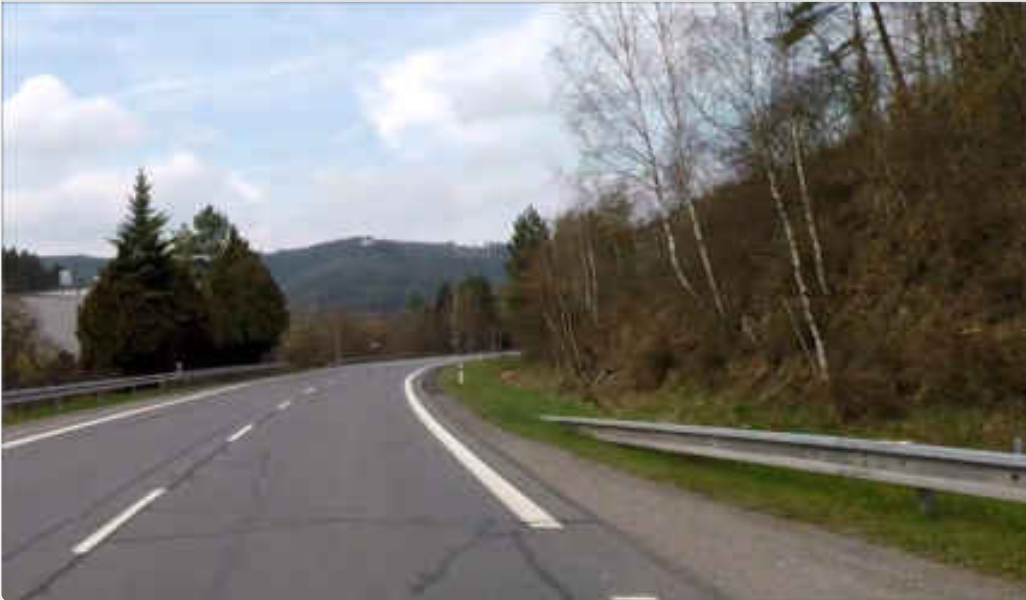
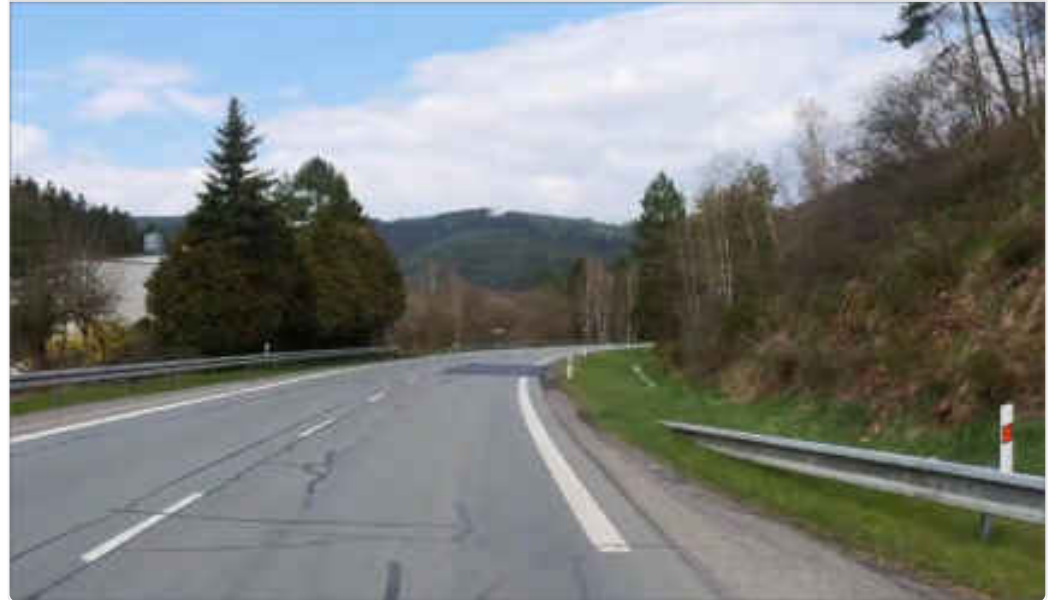
Bezpečnostní deficit Zadržné zařízení
Kategorie 1x - Neadekvátně realizovaný začátek / konec svodidel
Závažnost rizika Nizká
Poznámka Současné provedení není z pohledu nové koncepce začátku svodidel metodicky správně, avšak zároveň nepředstavuje deficit. Lze tedy níže uvedené sanační opatření chápat jako doporučení zhotovitelského týmu.

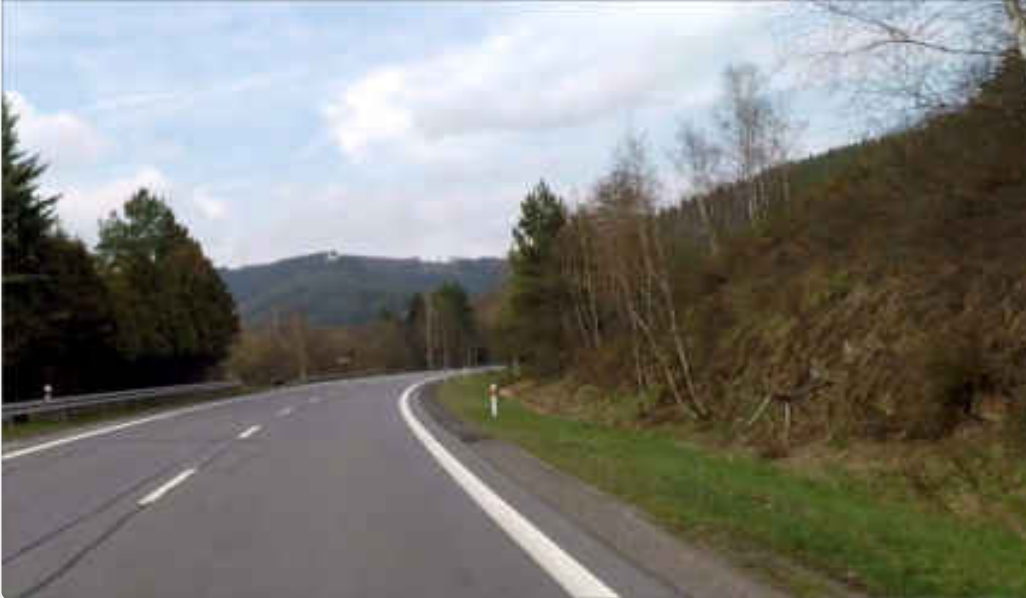
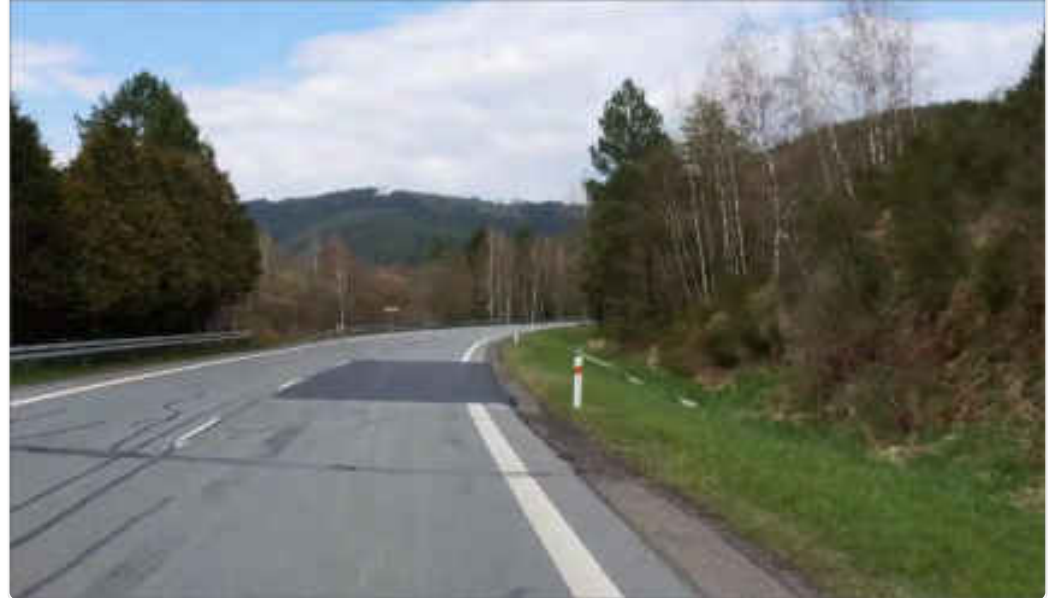
Bezpečnostní deficit Pevná překážka
Kategorie 15 m - Vzrostlá zeleň (průměr kmene do 0,1 m)
Závažnost rizika Nizká
Poznámka Vzrostlá zeleň nacházející se v blízkosti PK primárně představuje riziko do budoucna.

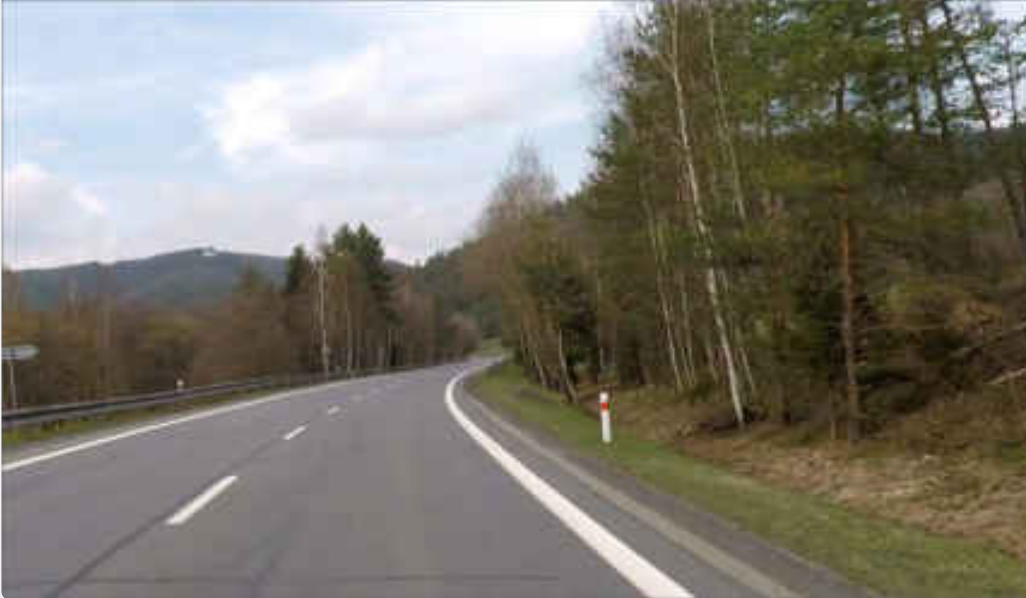
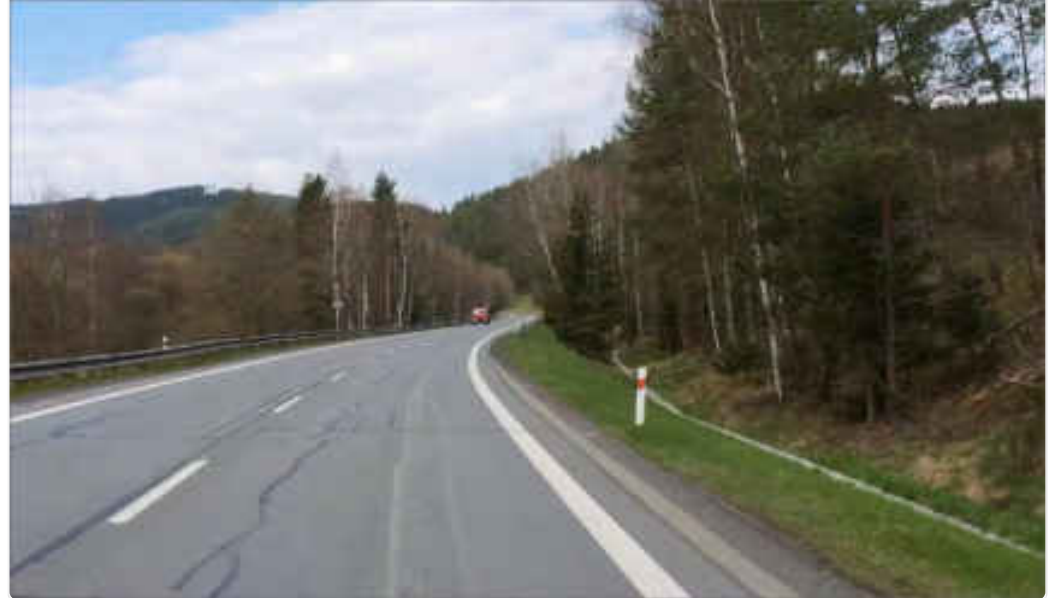
Bezpečnostní deficit Pevná překážka
Kategorie ↗ 55 m - Stromy, vzrostlá zeleň
Závažnost rizika **Vysoká**
Poznámka Stromy, vzrostlá zeleň se nachází pod úrovní nivelety PK.

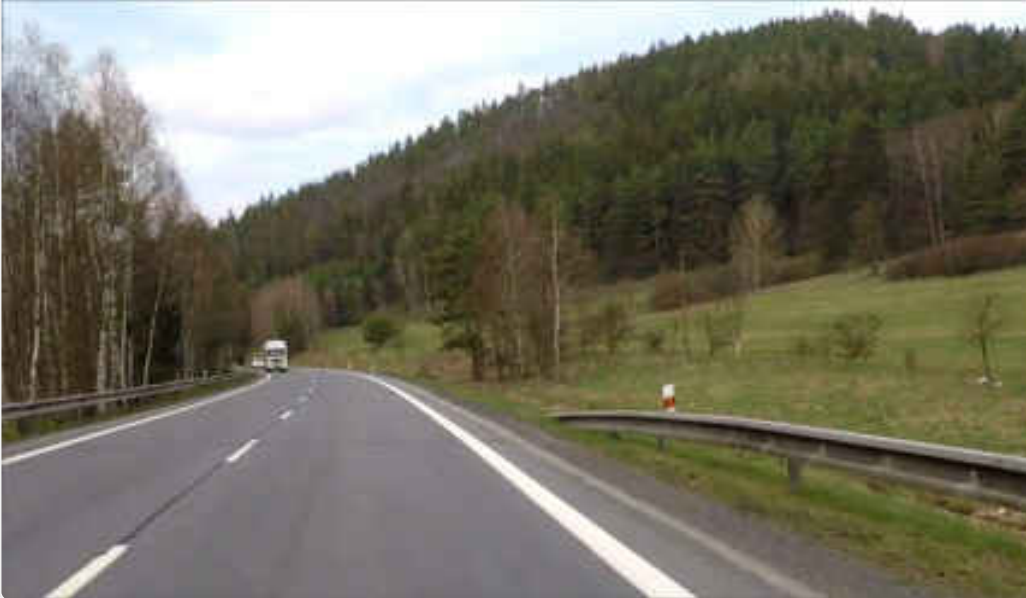
Bezpečnostní deficit Pevná překážka
Kategorie 0x - Strom
Závažnost rizika Nizká
Poznámka Riziko zejména pro vozidla jedoucí ve směru staničení.

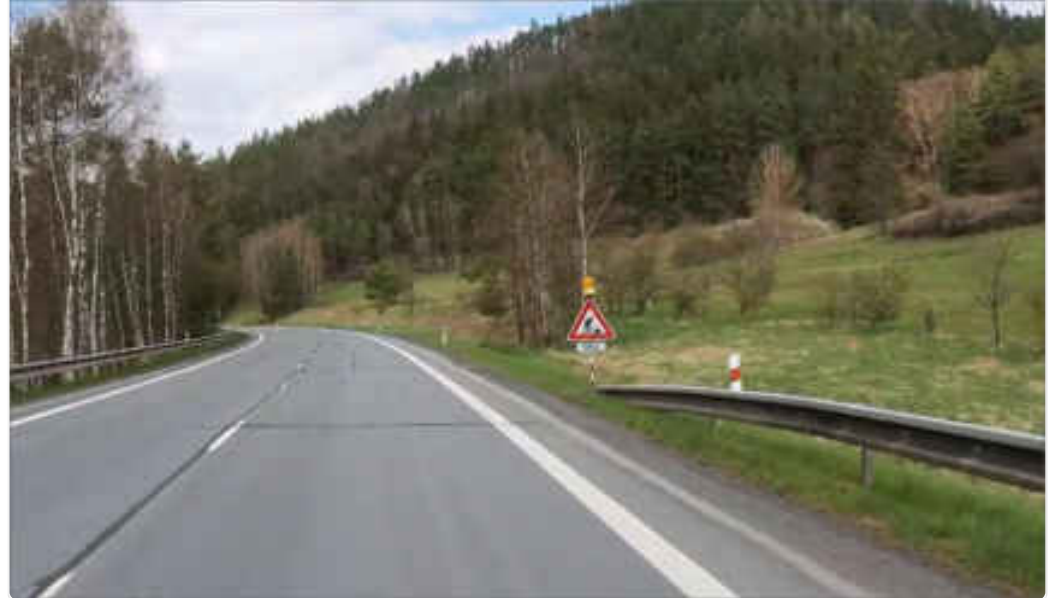
Bezpečnostní deficit Pevná překážka
Kategorie 0x - Strom
Závažnost rizika Nizká
Poznámka Riziko zejména pro vozidla jedoucí ve směru staničení.

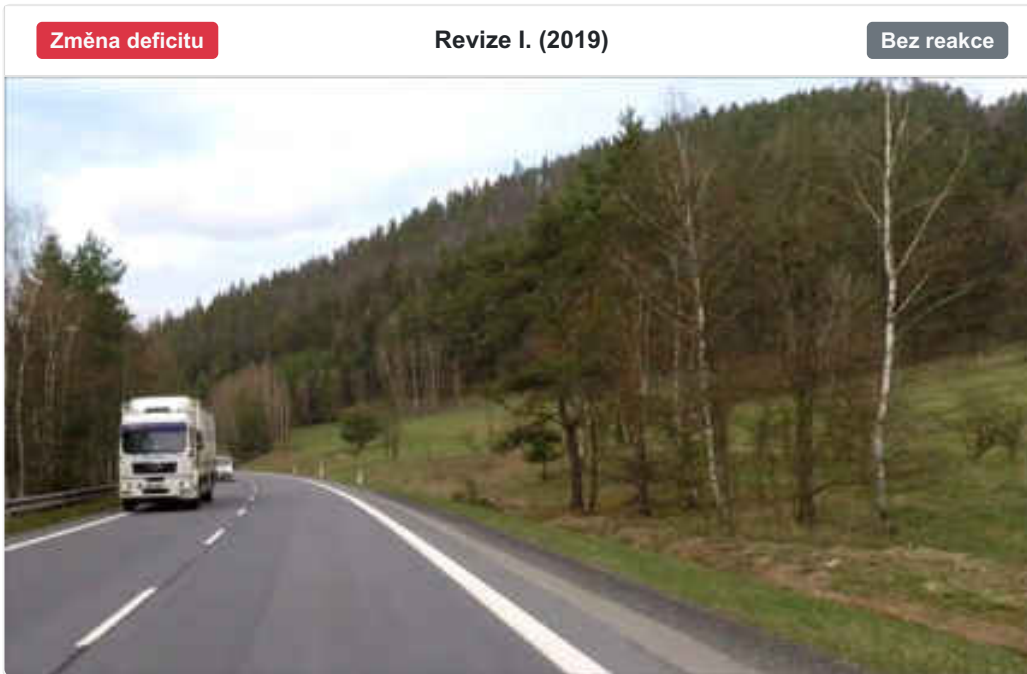
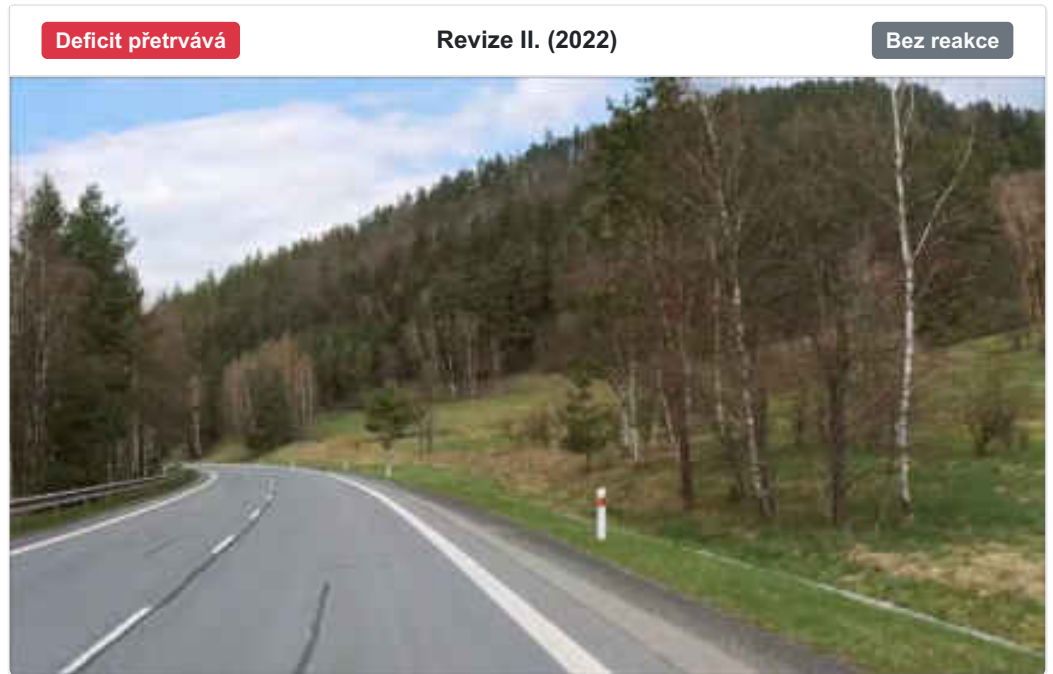
I/20 - Směr proti staničení | km 11,898 | Správa Karlovy Vary | 50,156471N, 12,846602E | ID 1417

20 m - Stromy, vzrostlá zeleň
Závažnost rizika Nizká
Poznámka -

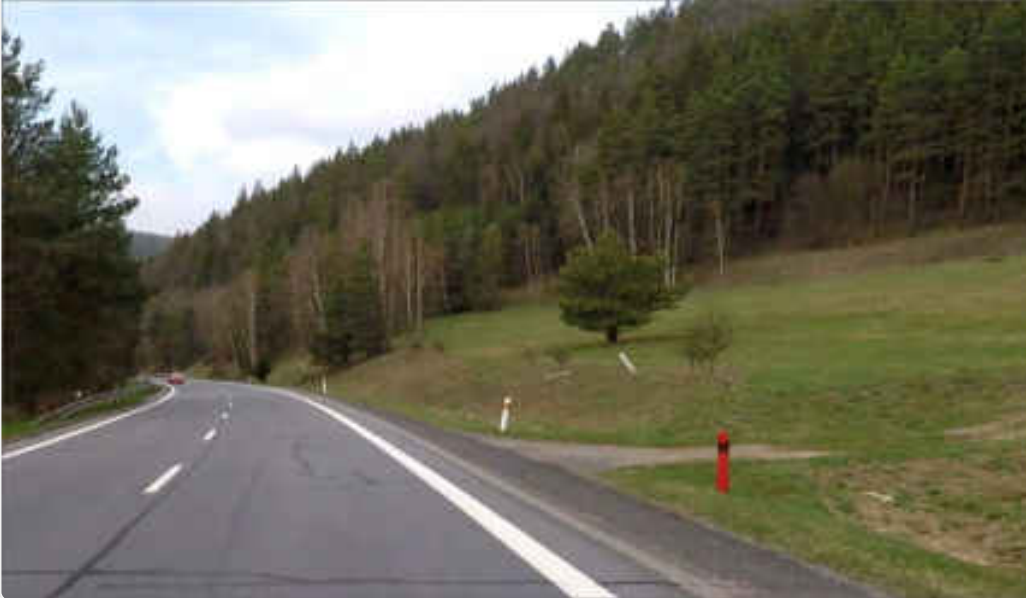
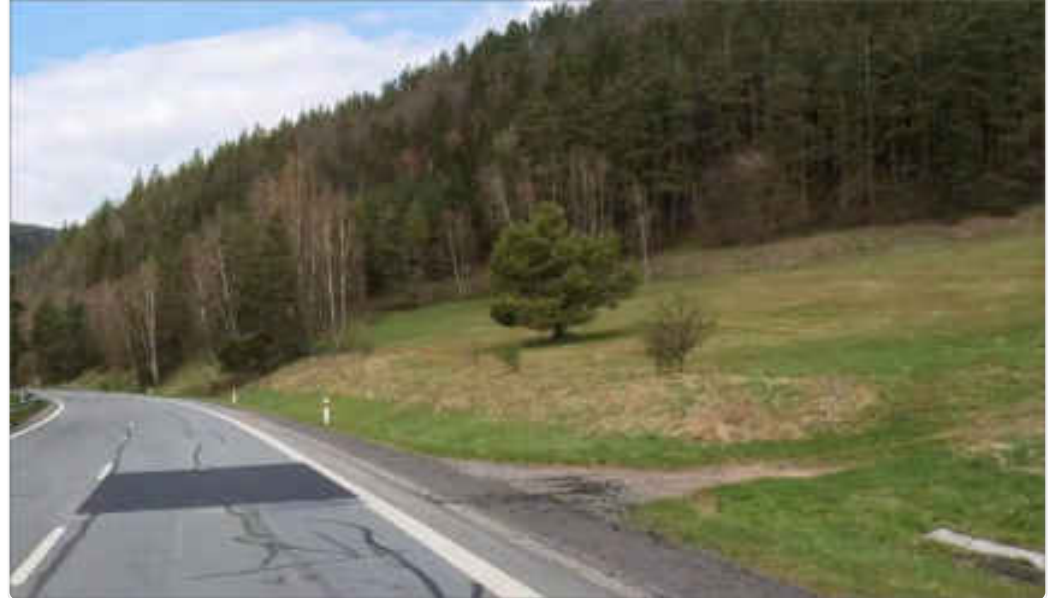
Bezpečnostní deficit Sjezd / samostatný sjezd / parkoviště
Kategorie 1× - Neadekvátní dopravní zařízení
Závažnost rizika Nizká
Poznámka Nevhodné umístění DZ Z 11c/d u nevýznamného sjezdu.
