PŘÍLOHA 2.2

**Vyhodnocení identifikovaných dopravně-bezpečnostních deficitů
v rámci první a druhé revizní BI PK z roku 2019 a 2022**

I/20

km 0,000 – 39,586

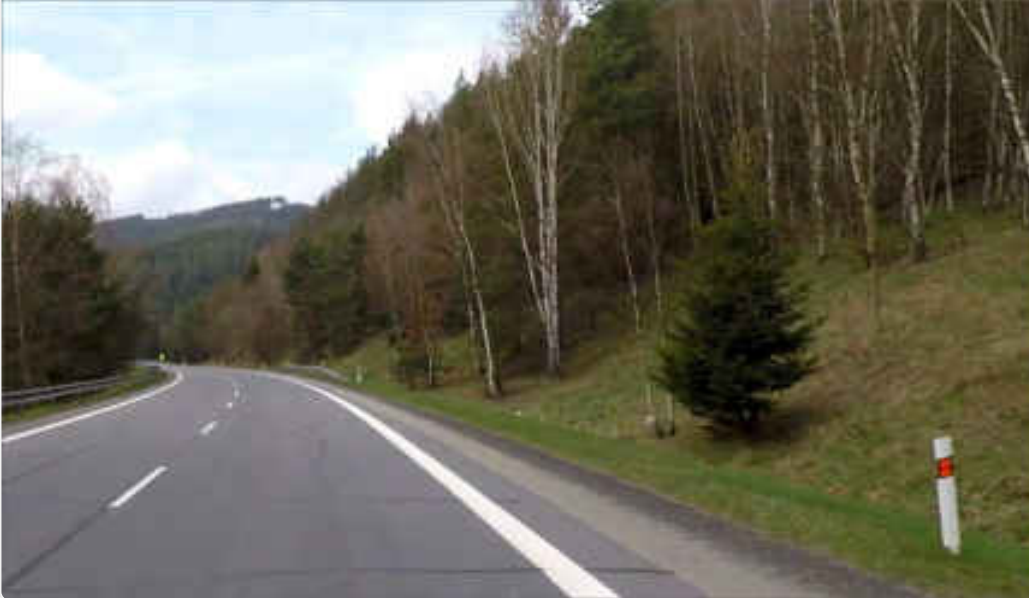
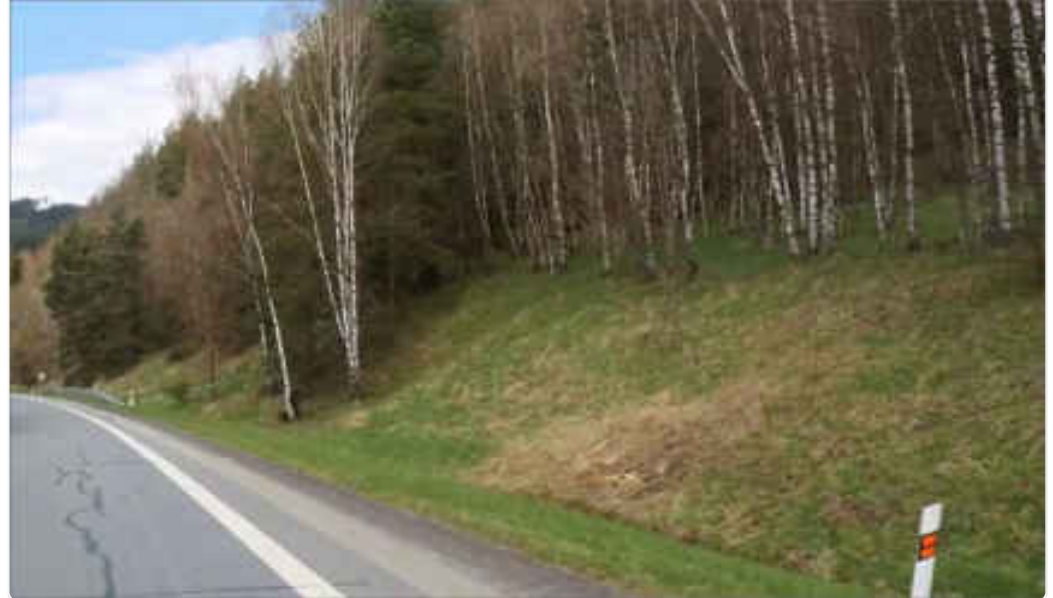
Bezpečnostní deficit Pevná překážka
Kategorie 3× - Vzrostlá zeleň (průměr kmene do 0,1 m)
Závažnost rizika **Nizká**
Poznámka Vzrostlá zeleň nacházející se v blízkosti PK primárně představuje riziko do budoucna.

Bezpečnostní deficit Pevná překážka
Kategorie 0× - Vzrostlá zeleň (průměr kmene do 0,1 m)
Závažnost rizika **Nizká**
Poznámka Vzrostlá zeleň nacházející se v blízkosti PK primárně představuje riziko do budoucna.

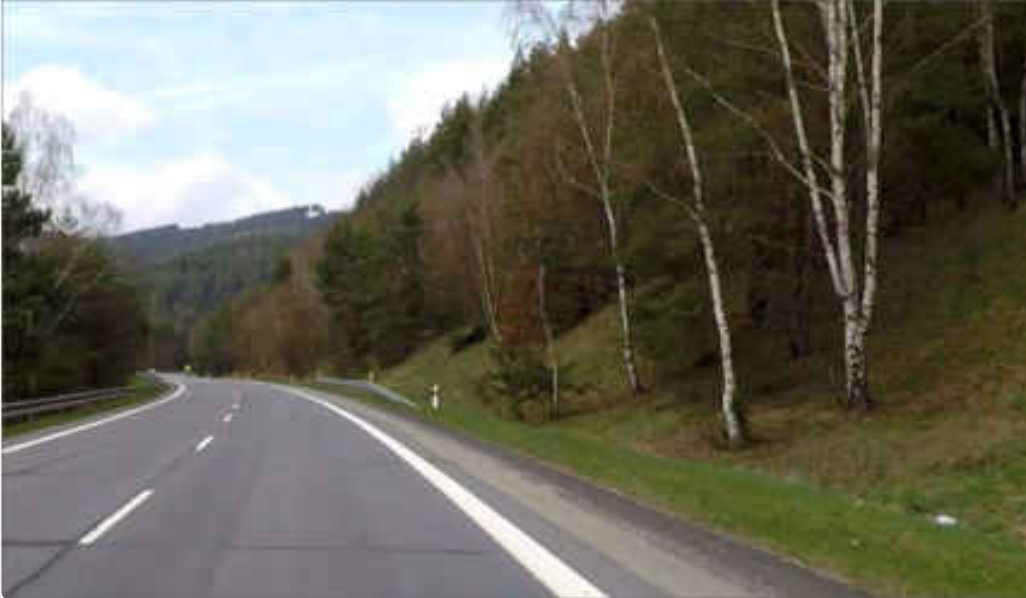
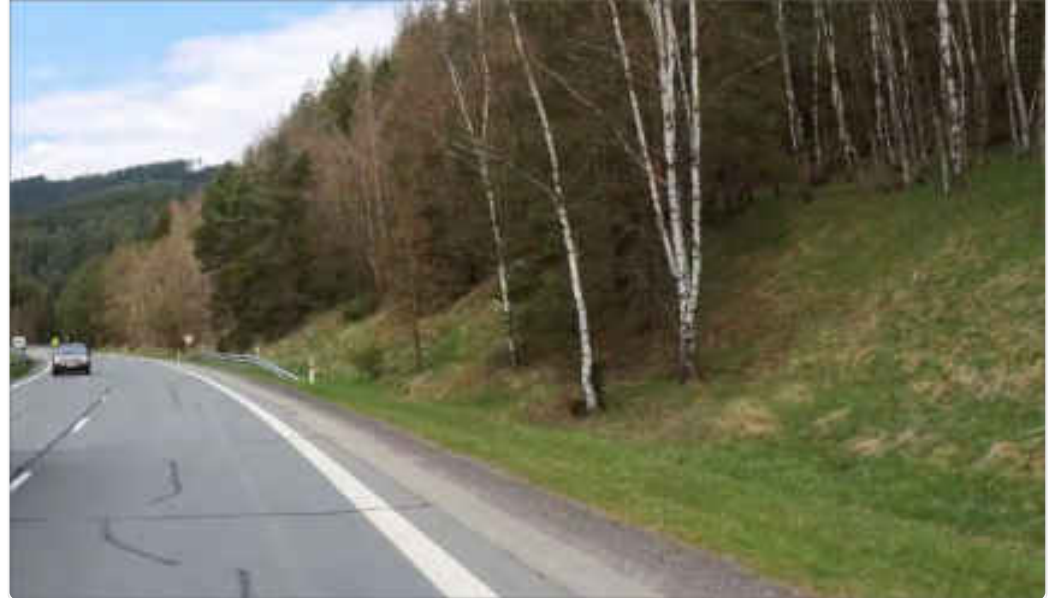
Bezpečnostní deficit Pevná překážka
Kategorie ☞ 15 m - Stromy, vzrostlá zeleň
Závažnost rizika Střední
Poznámka -

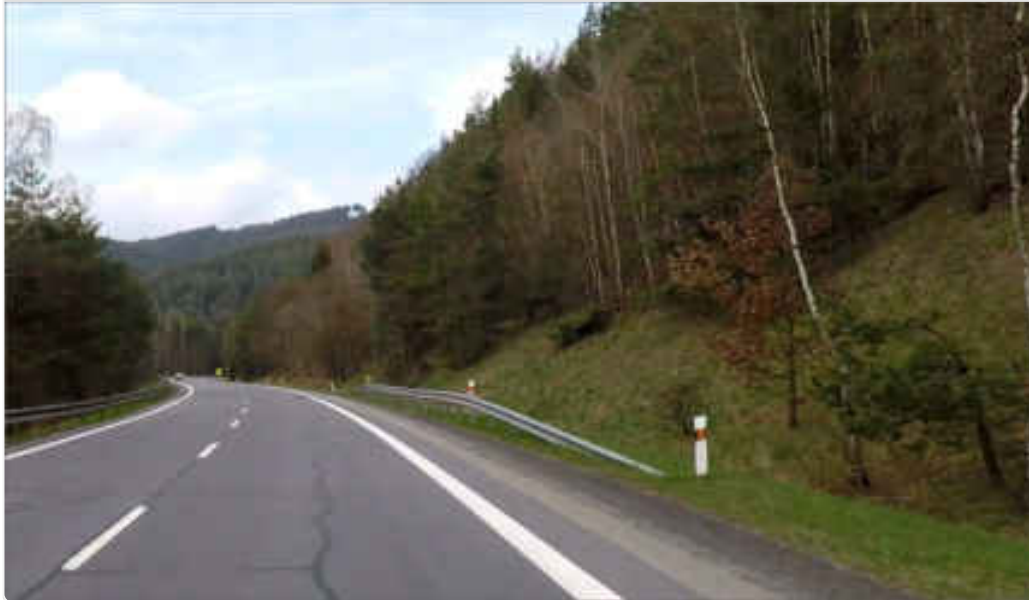
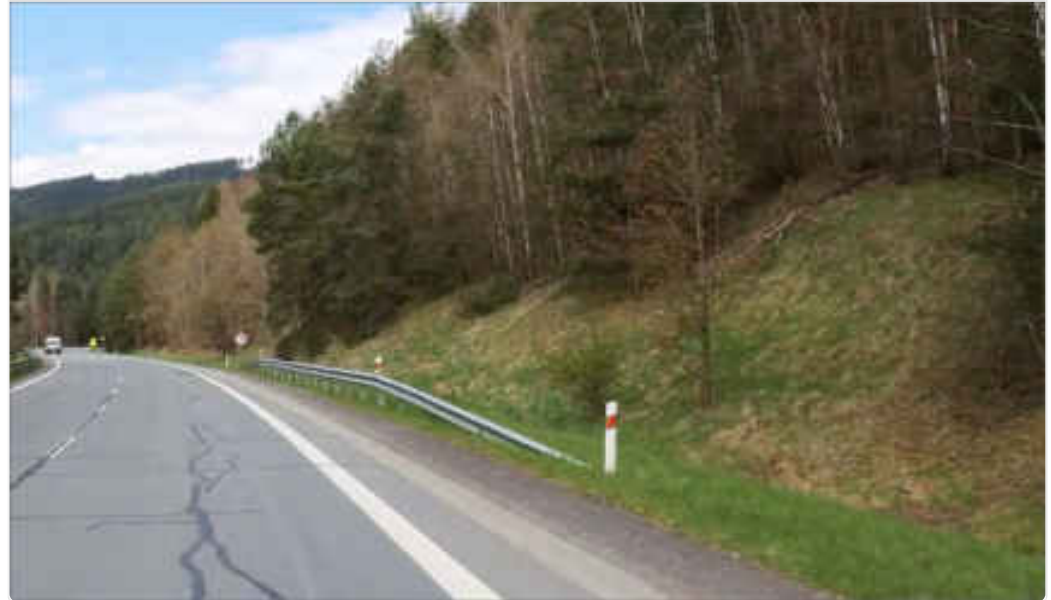
Bezpečnostní deficit Zadržné zařízení
Kategorie 2× - Neadekvátně realizovaný začátek / konec svodidel
Závažnost rizika Nizká
Poznámka Současné provedení není z pohledu nové koncepce začátku svodidel metodicky správně, avšak zároveň nepředstavuje deficit. Lze tedy níže uvedené sanační opatření chápat jako doporučení zhotovitelského týmu.

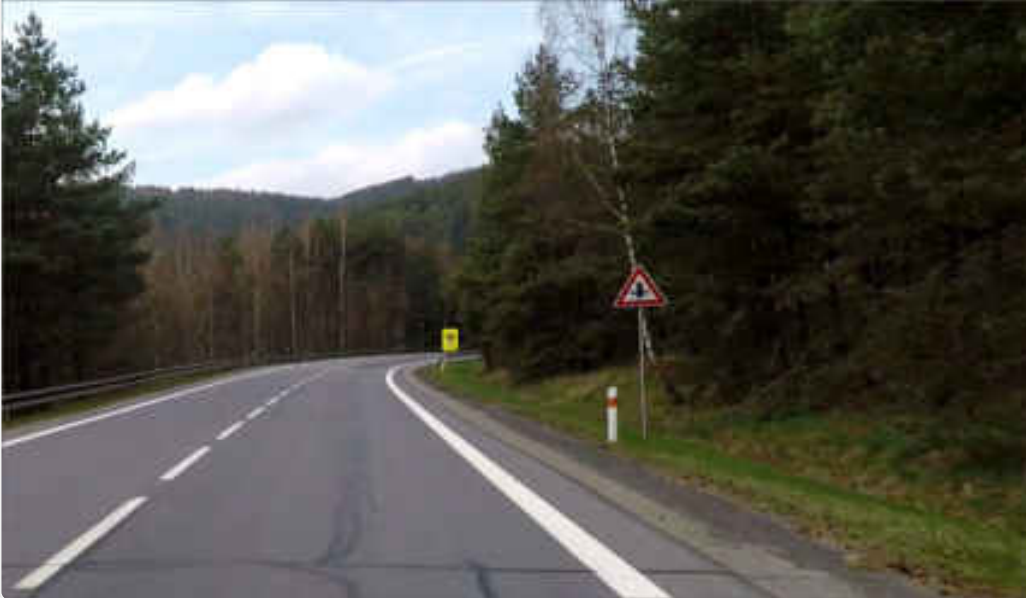
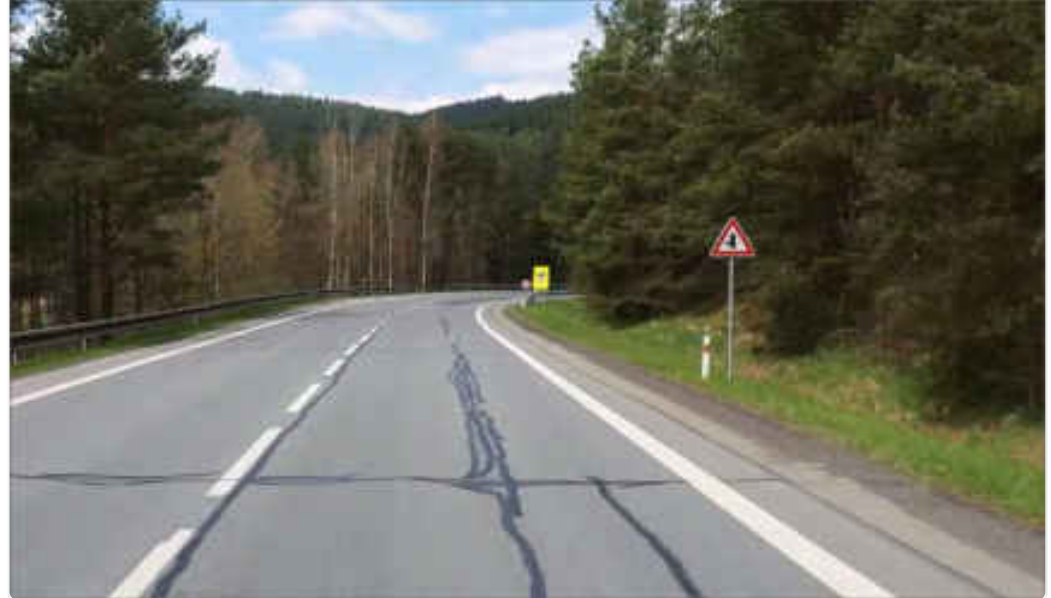
Bezpečnostní deficit Křižovatka
Kategorie 1× - Neadekvátní provedení SDZ
Závažnost rizika **Nizká**
Poznámka SDZ P 1 svým provedením neodpovídá skutečnému uspořádání následující křižovatky, která je styková. V daném směru jízdy se komunikace připojuje z levé strany.

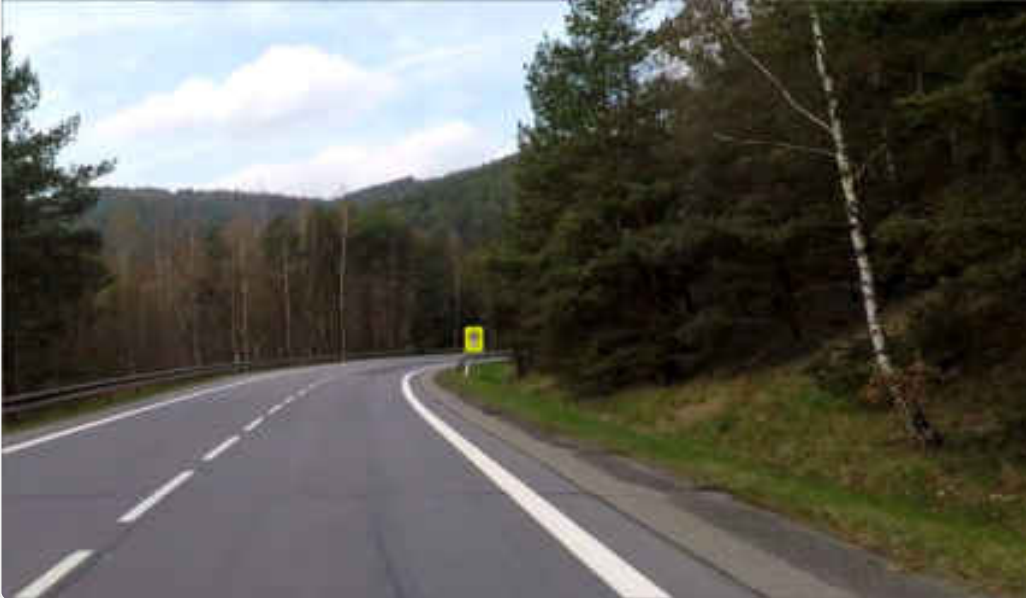
Bezpečnostní deficit Pevná překážka
Kategorie ☞ 30 m - Stromy, vzrostlá zeleň
Závažnost rizika Střední
Poznámka -

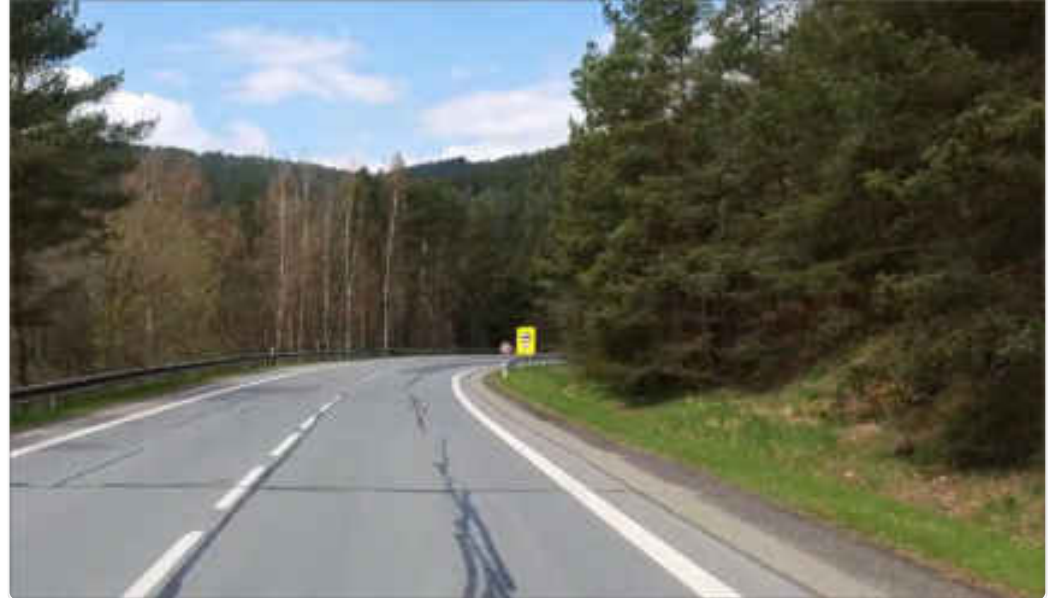
Bezpečnostní deficit Pevná překážka
Kategorie ☞ 30 m - Stromy, vzrostlá zeleň
Závažnost rizika Střední
Poznámka -

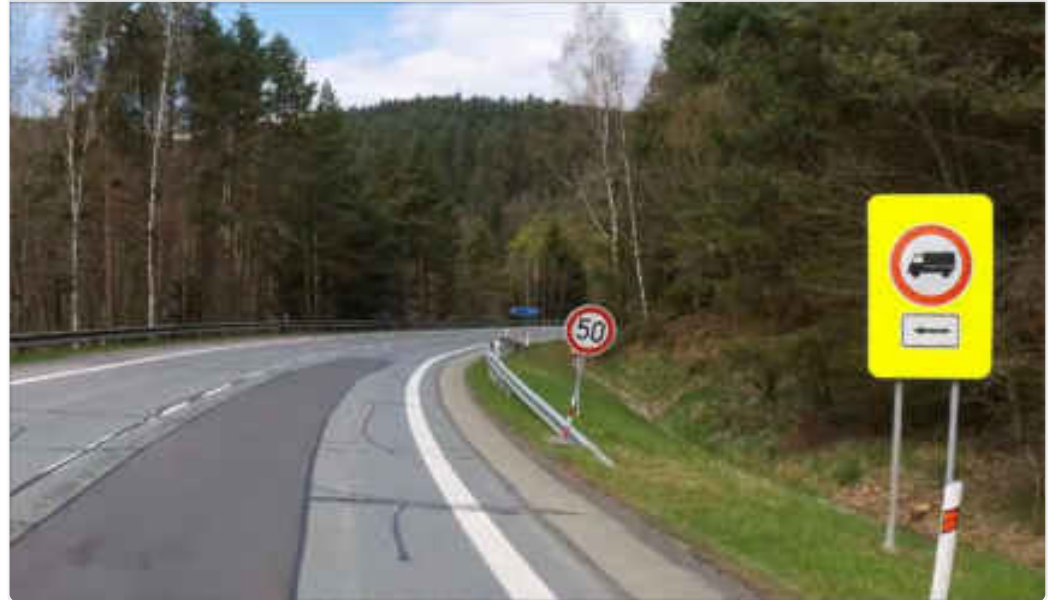
Bezpečnostní deficit Zadržné zařízení
Kategorie 2× - Neadekvátně realizovaný začátek / konec svodidel
Závažnost rizika Nizká
Poznámka Současné provedení není z pohledu nové koncepce začátku svodidel metodicky správně, avšak zároveň nepředstavuje deficit. Lze tedy níže uvedené sanační opatření chápat jako doporučení zhotovitelského týmu.

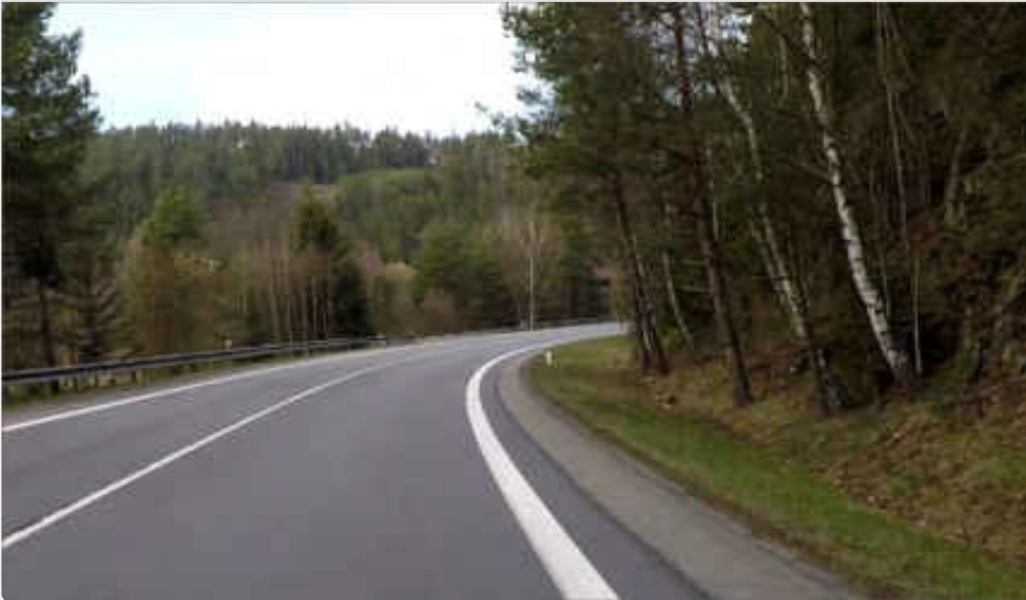
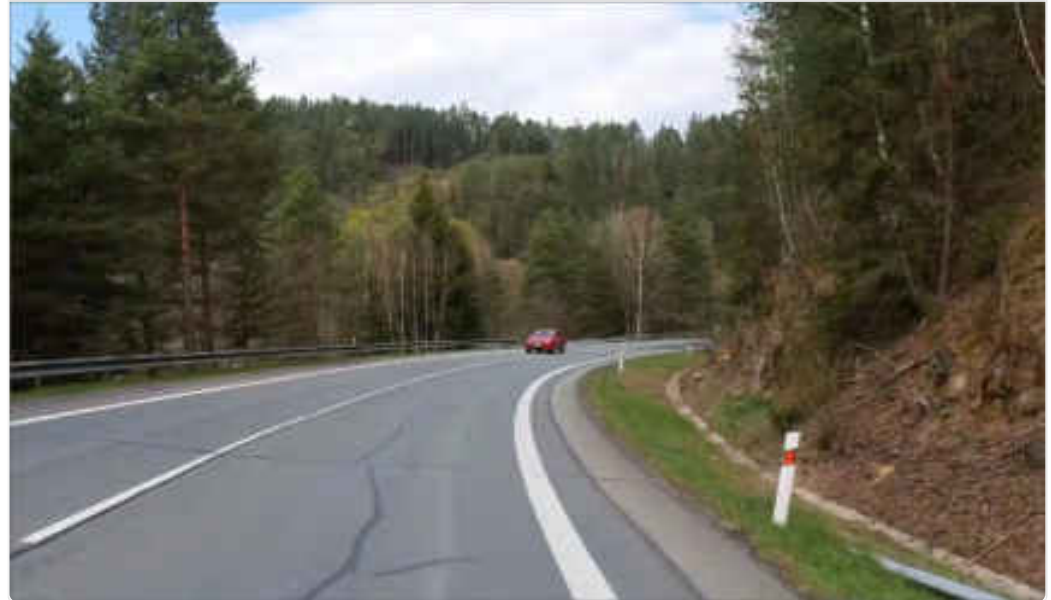
Bezpečnostní deficit Pevná překážka
Kategorie ☞ 130 m - Stromy, vzrostlá zeleň
Závažnost rizika Střední
Poznámka -

Bezpečnostní deficit Pevná překážka
Kategorie ☞ 0 m - Stromy, vzrostlá zeleň
Závažnost rizika Střední
Poznámka -

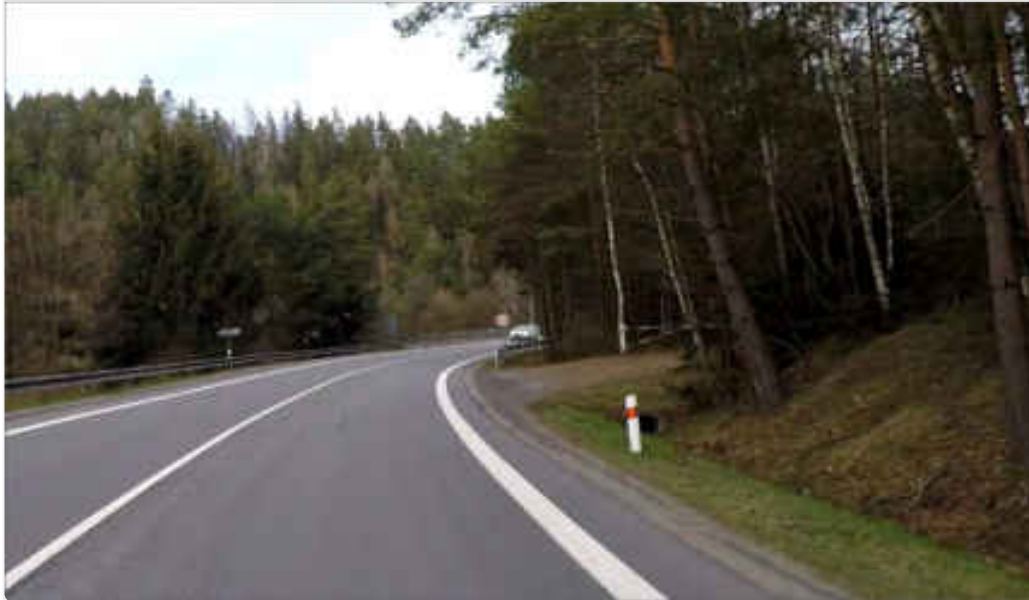
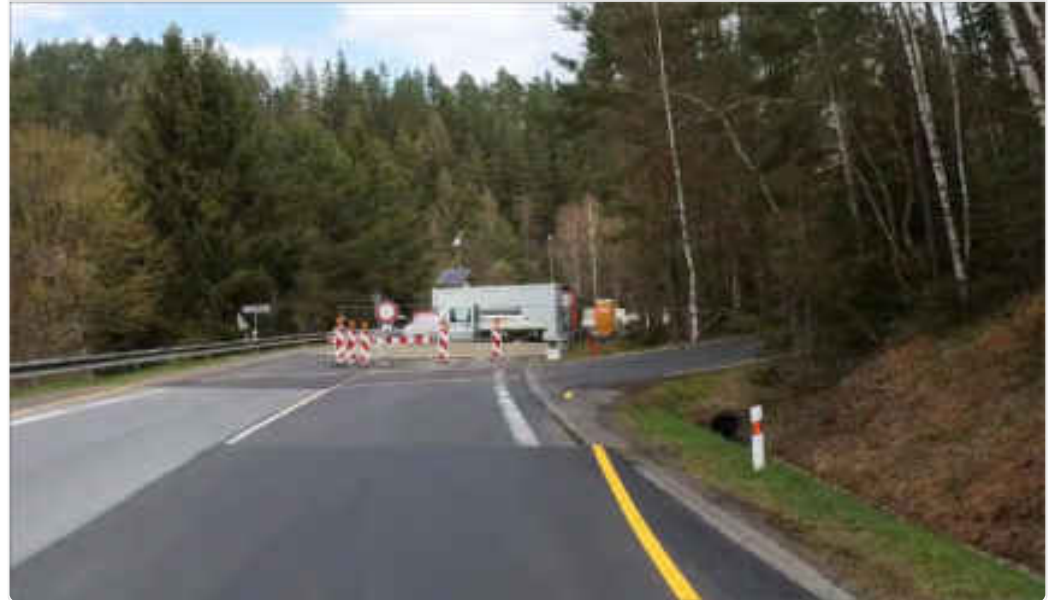
Bezpečnostní deficit Pevná překážka
Kategorie 1x - Polotuhé zemní těleso sjezdu / samostatného sjezdu
Závažnost rizika Střední
Poznámka -

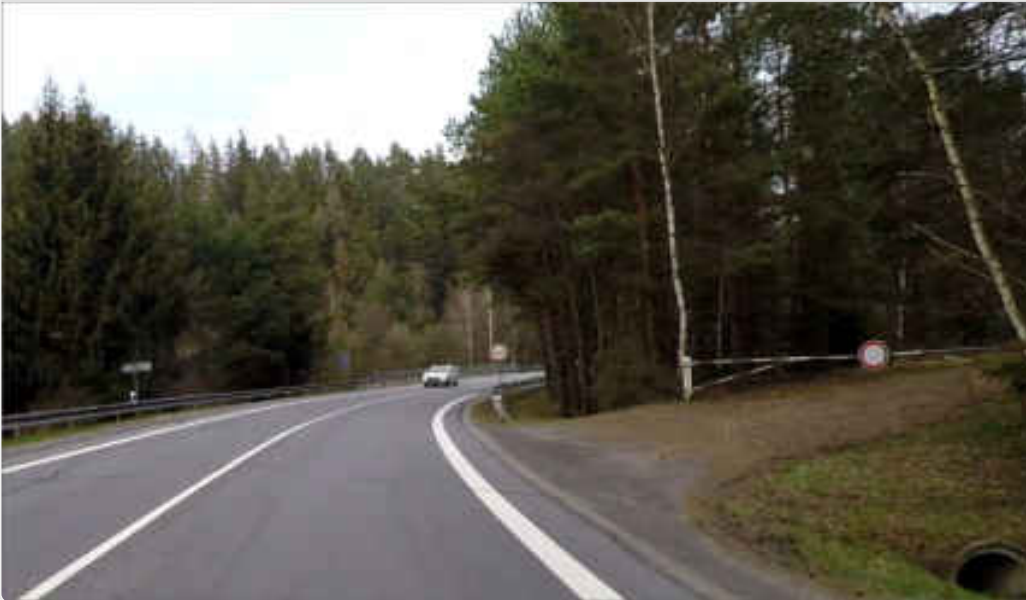
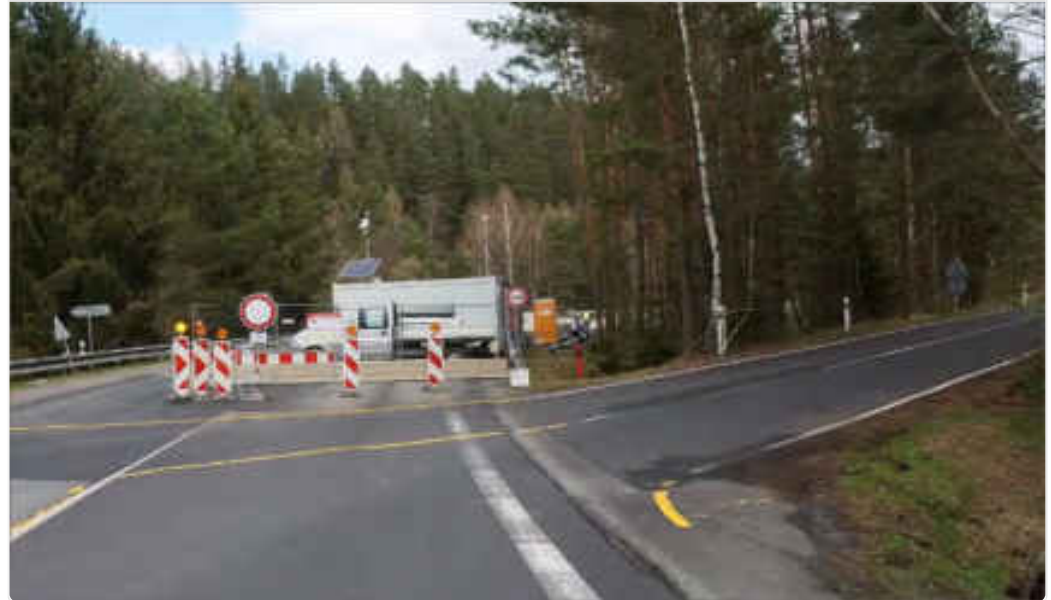
Bezpečnostní deficit Pevná překážka
Kategorie 1× - Stojina závory (např. v místě vjezdu na odpočívku)
Závažnost rizika Střední
Poznámka -

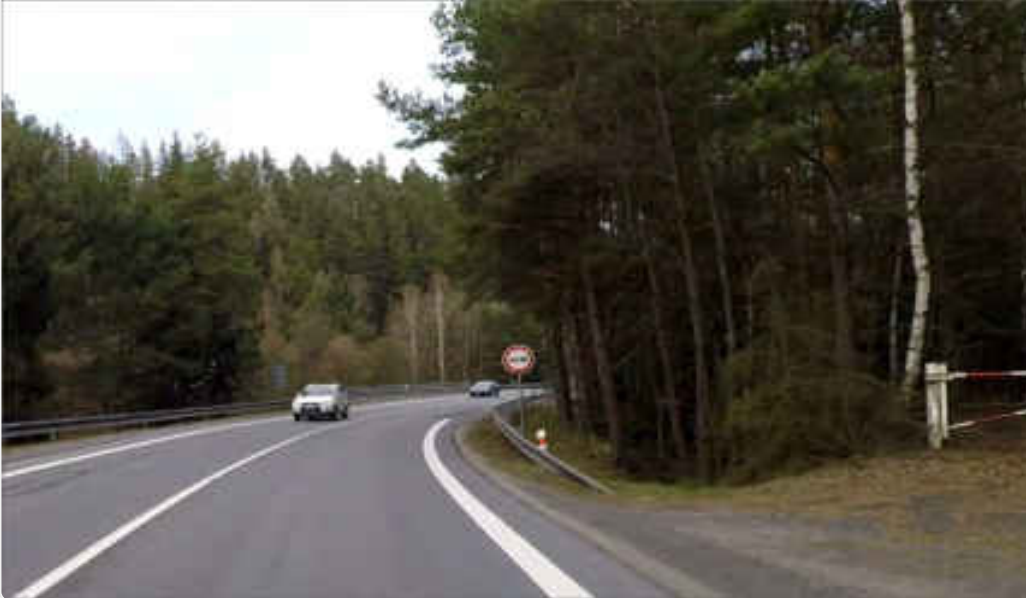
Bezpečnostní deficit Pevná překážka
Kategorie 1× - Stromy, vzrostlá zeleň
Závažnost rizika **Vysoká**
Poznámka -

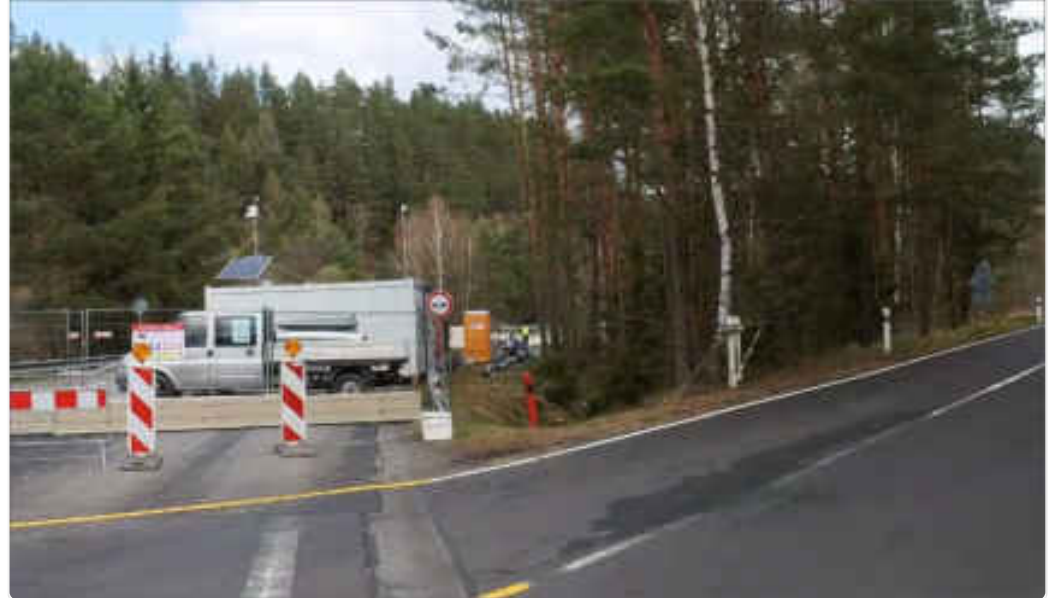
Bezpečnostní deficit Pevná překážka
Kategorie 1× - Stromy, vzrostlá zeleň
Závažnost rizika **Vysoká**
Poznámka -

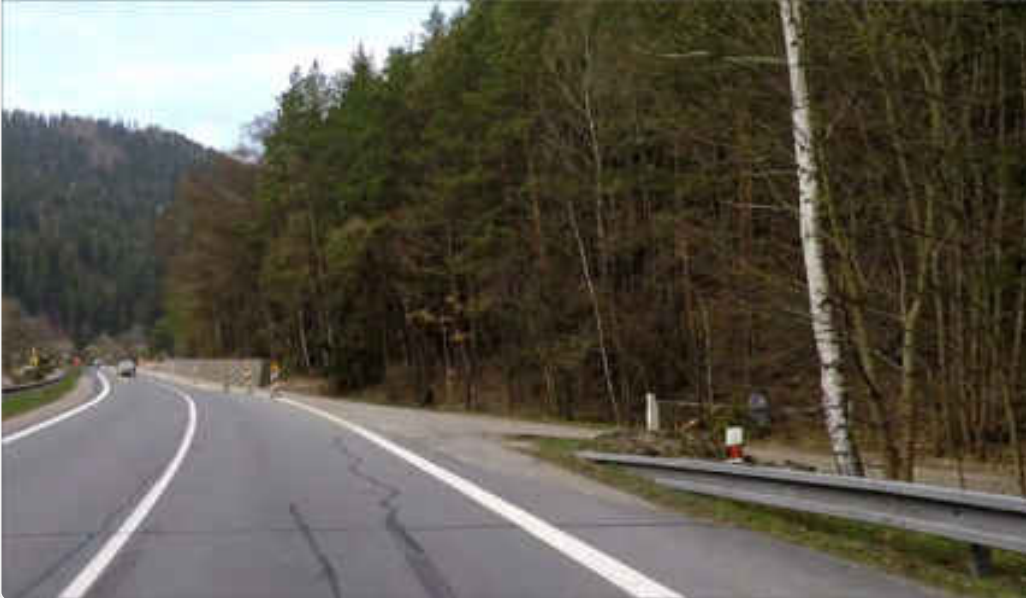
Bezpečnostní deficit Pevná překážka
Kategorie 1× - Stojina závory (např. v místě vjezdu na odpočívku)
 1× - Stromy, vzrostlá zeleň
Závažnost rizika **Střední**
Poznámka Riziko zejména pro vozidla jedoucí v protisměru.

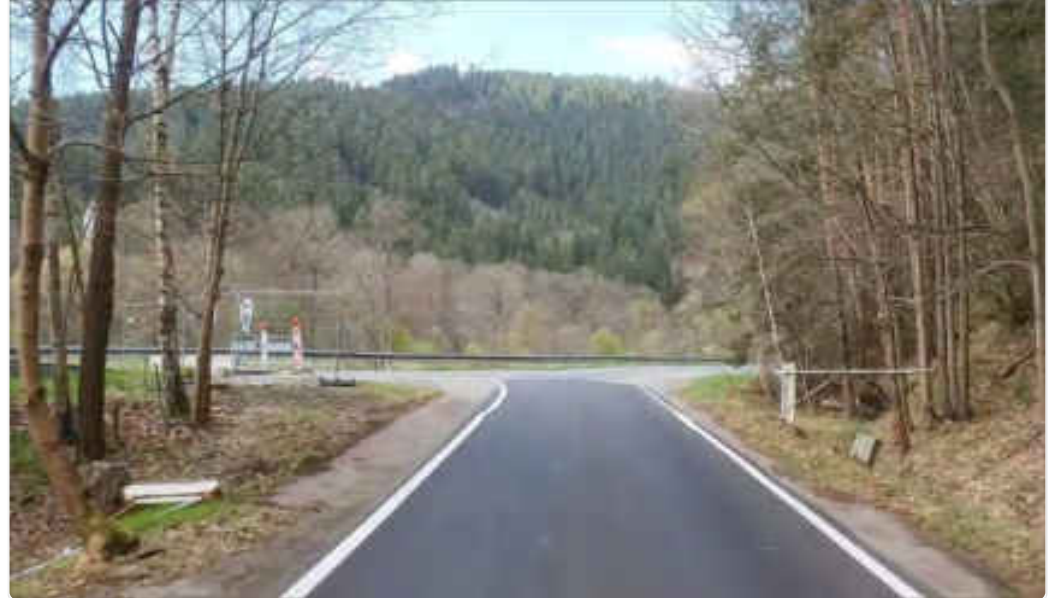
Bezpečnostní deficit Pevná překážka
Kategorie 1× - Stojina závory (např. v místě vjezdu na odpočívku)
 1× - Stromy, vzrostlá zeleň
Závažnost rizika **Střední**
Poznámka Riziko zejména pro vozidla jedoucí v protisměru.

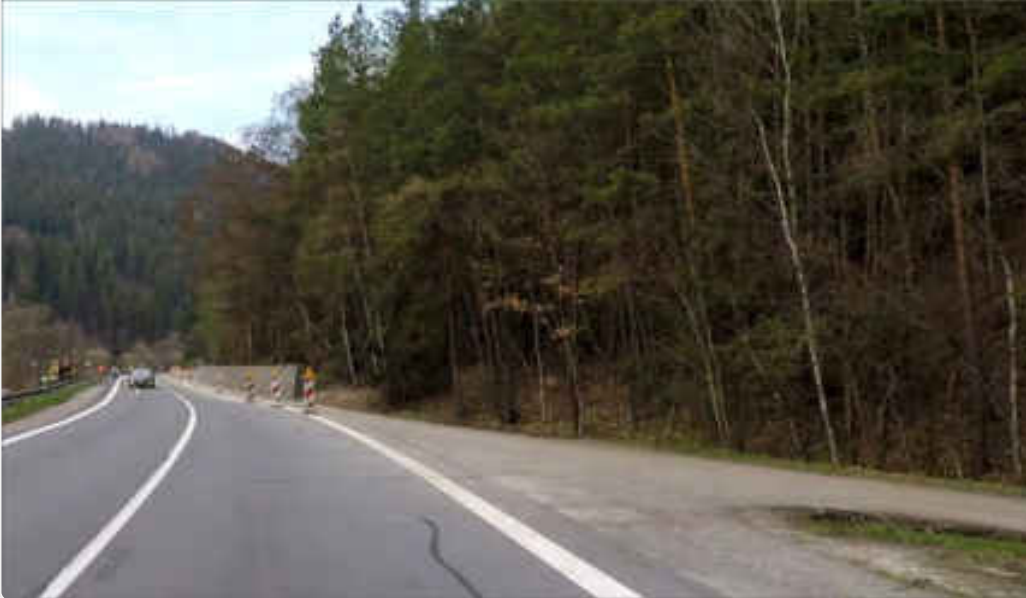
Bezpečnostní deficit Pevná překážka
Kategorie → 50 m - Stromy, vzrostlá zeleň
Závažnost rizika Střední
Poznámka -

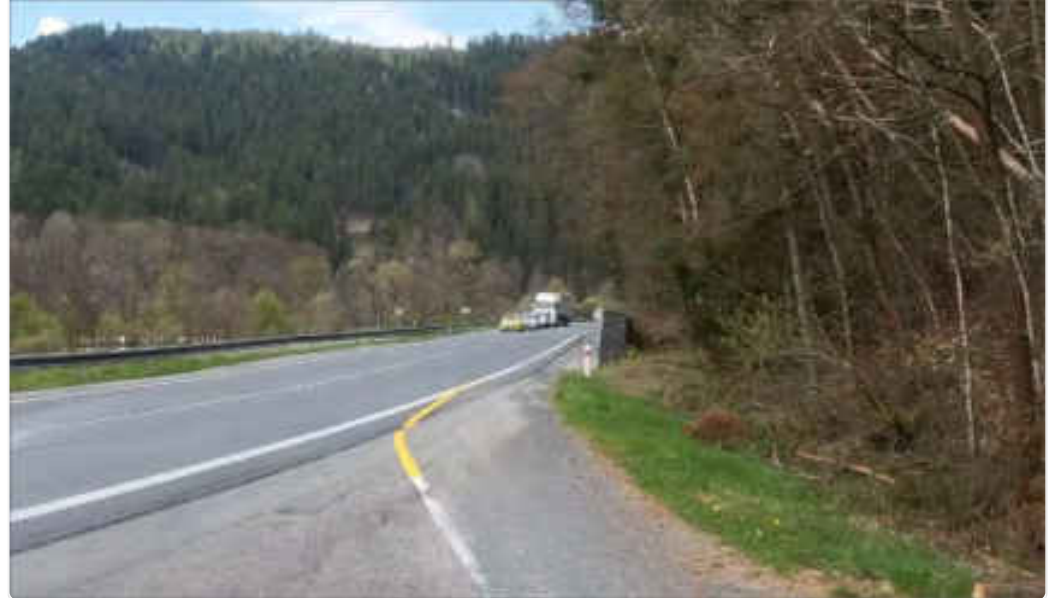
Bezpečnostní deficit Pevná překážka
Kategorie → 50 m - Stromy, vzrostlá zeleň
Závažnost rizika Střední
Poznámka -

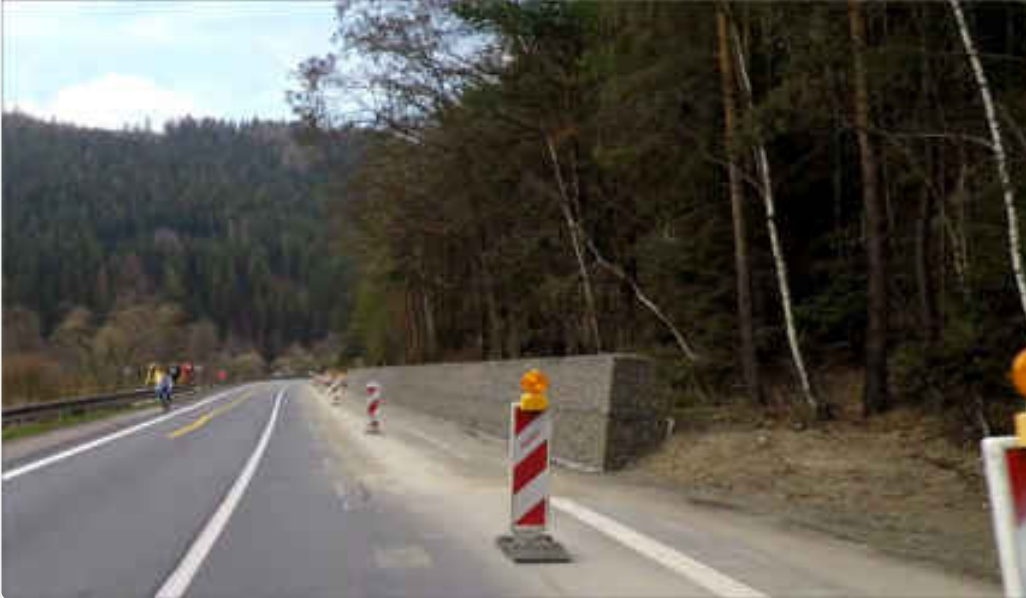
Bezpečnostní deficit Pevná překážka
Kategorie 2x - Čelo tuhé zdi nebo PHS
Závažnost rizika Střední
Poznámka -

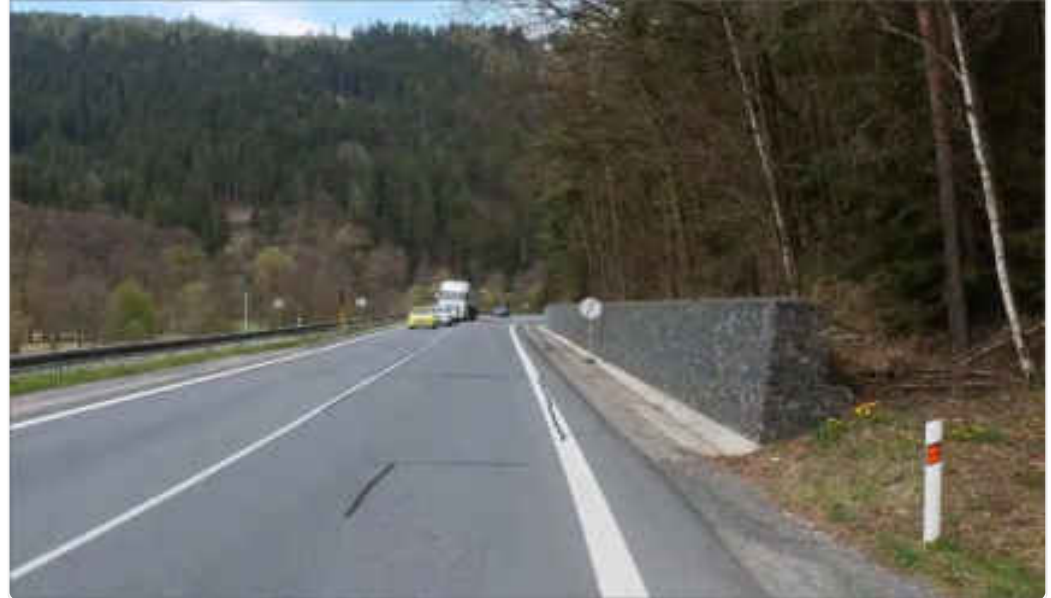
Bezpečnostní deficit Pevná překážka
Kategorie 2x - Čelo tuhé zdi nebo PHS
Závažnost rizika Střední
Poznámka -

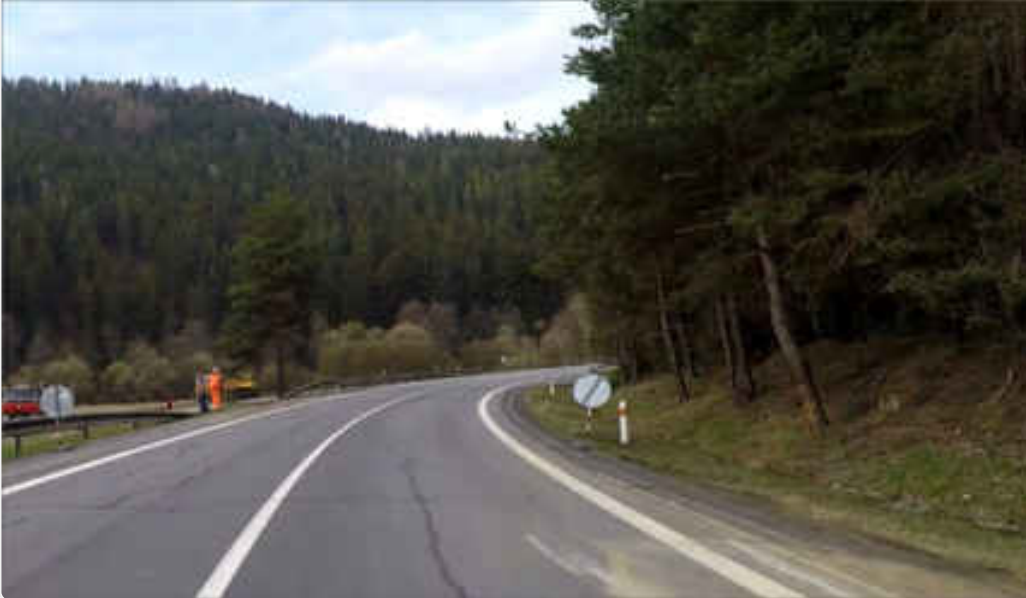
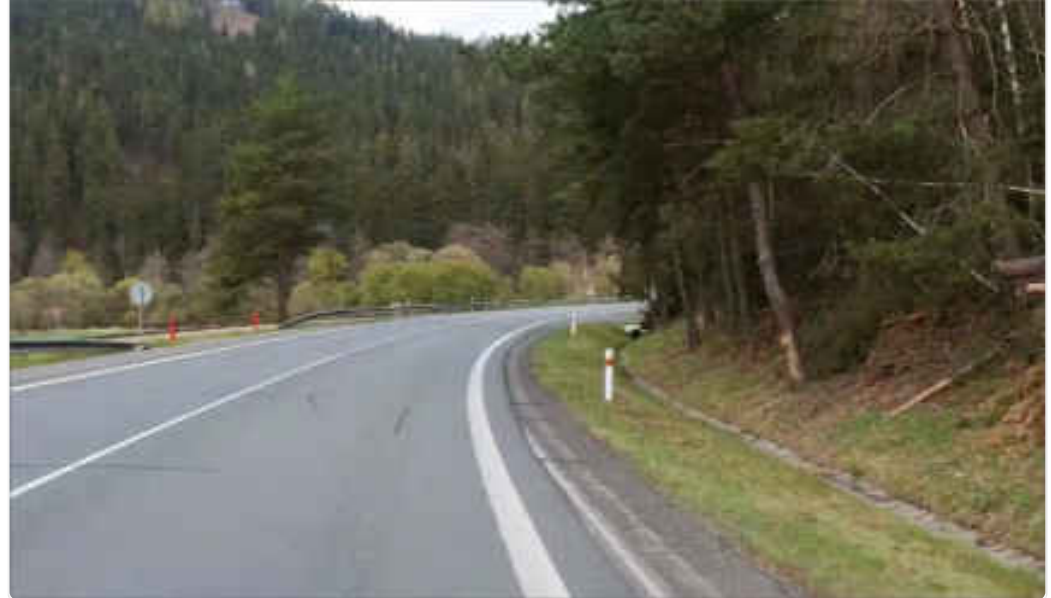
50 m - Stromy, vzrostlá zeleň
Závažnost rizika Nizká
Poznámka Stromy, vzrostlá zeleň se nachází na vnější straně příkopu.

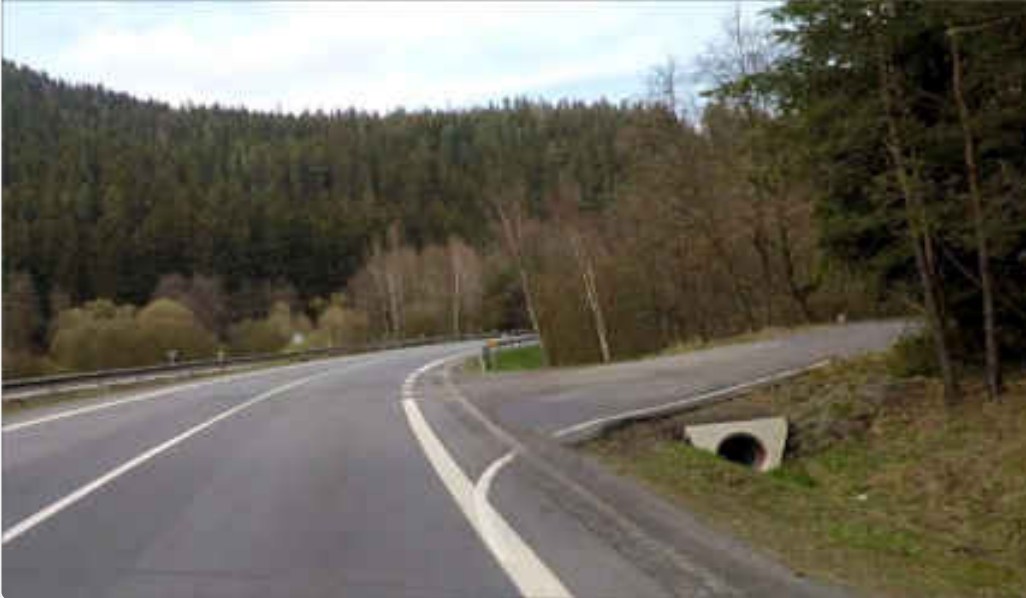
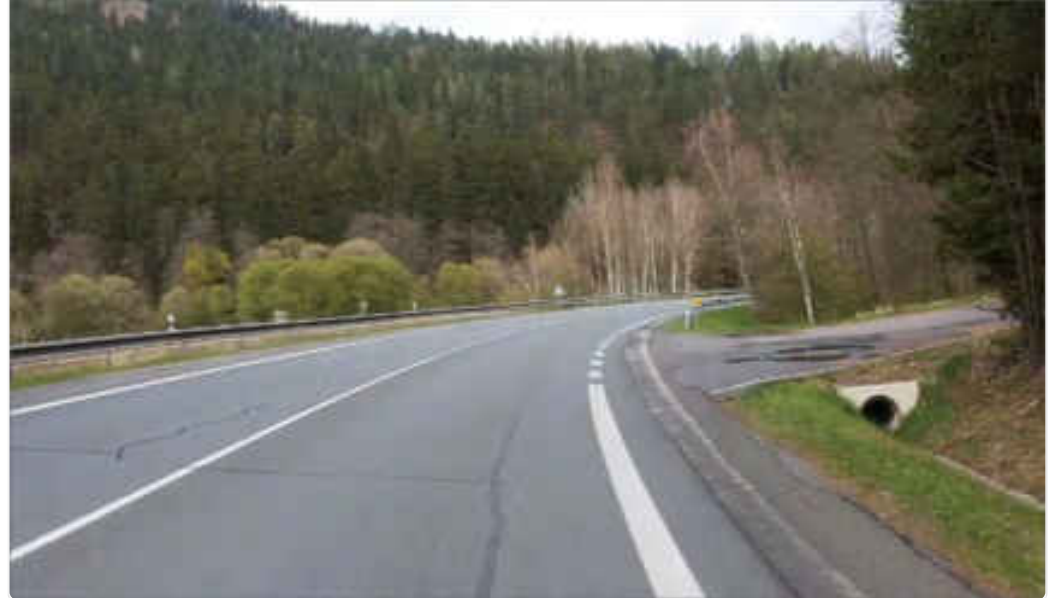
Bezpečnostní deficit Pevná překážka
Kategorie 1x - Tuhé čelo trubního propustku pod - sjezdem / samostatným sjezdem
Závažnost rizika **Vysoká**
Poznámka -

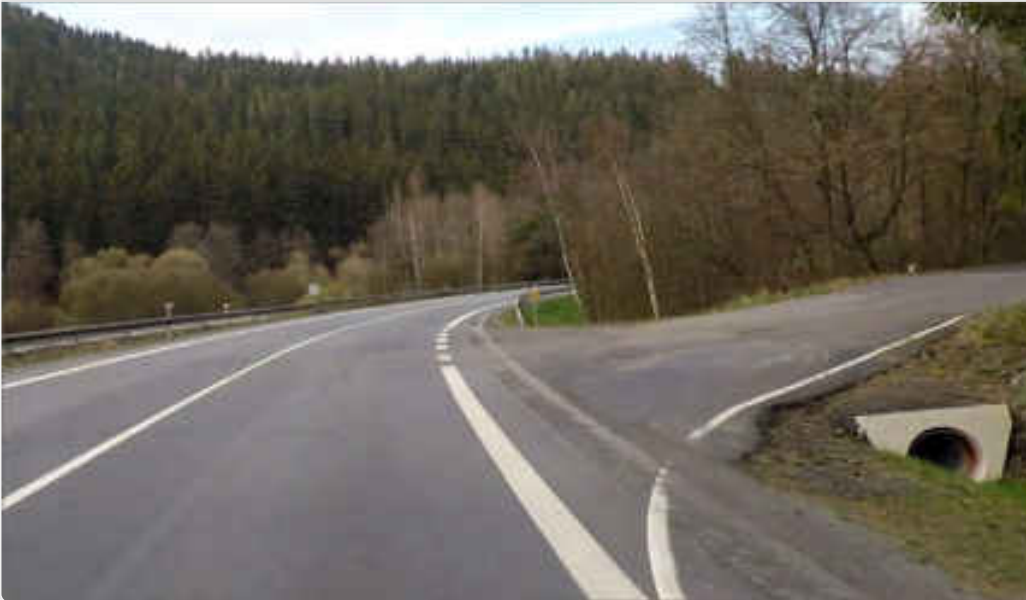
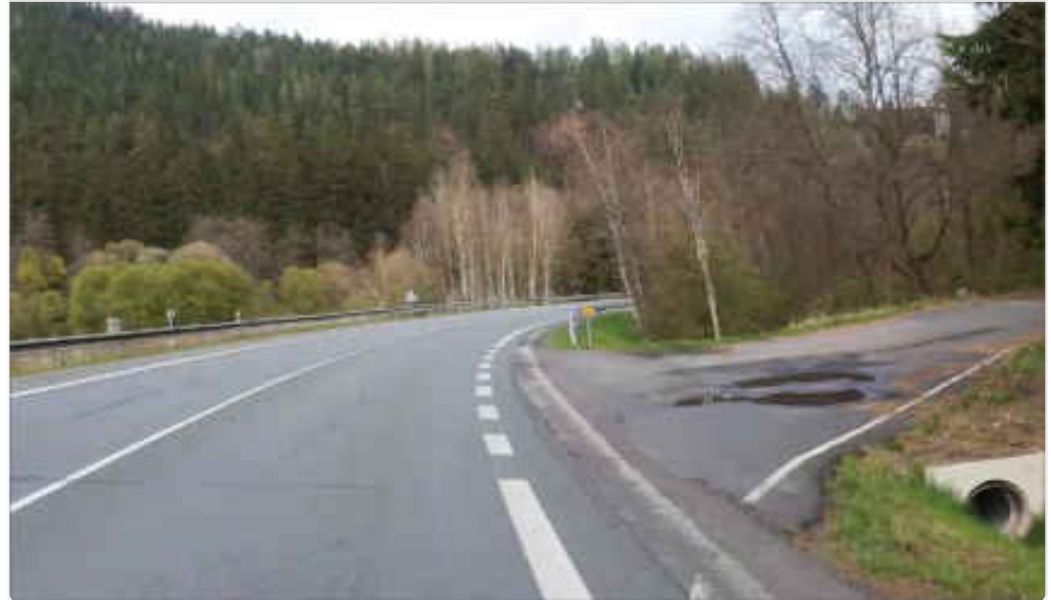
| Bezpečnostní deficit | Sjezd / samostatný sjezd / parkoviště |

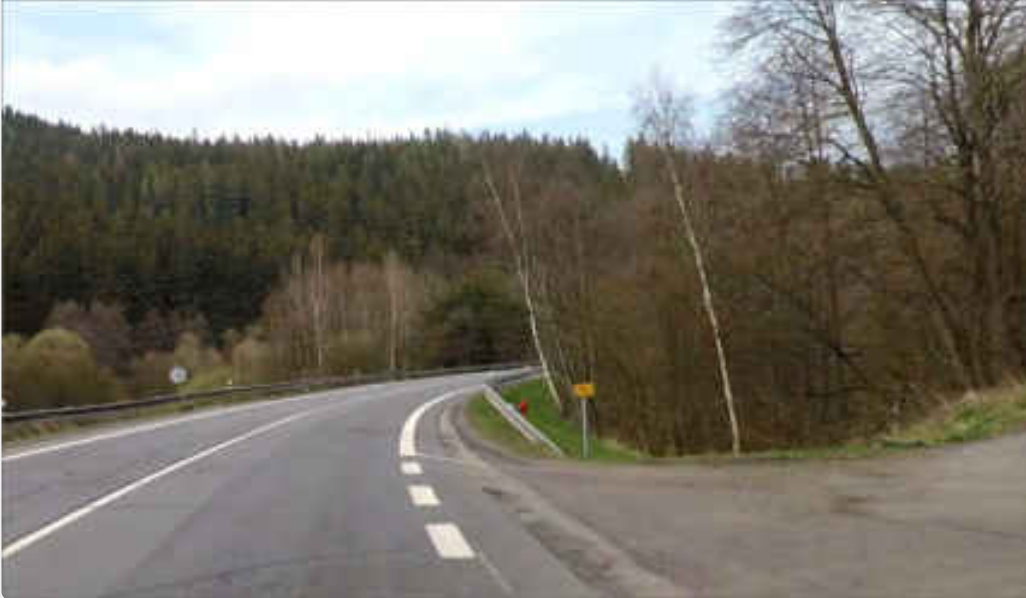
Bezpečnostní deficit Pevná překážka
Kategorie 1× - Stromy, vzrostlá zeleň
Závažnost rizika Střední
Poznámka -

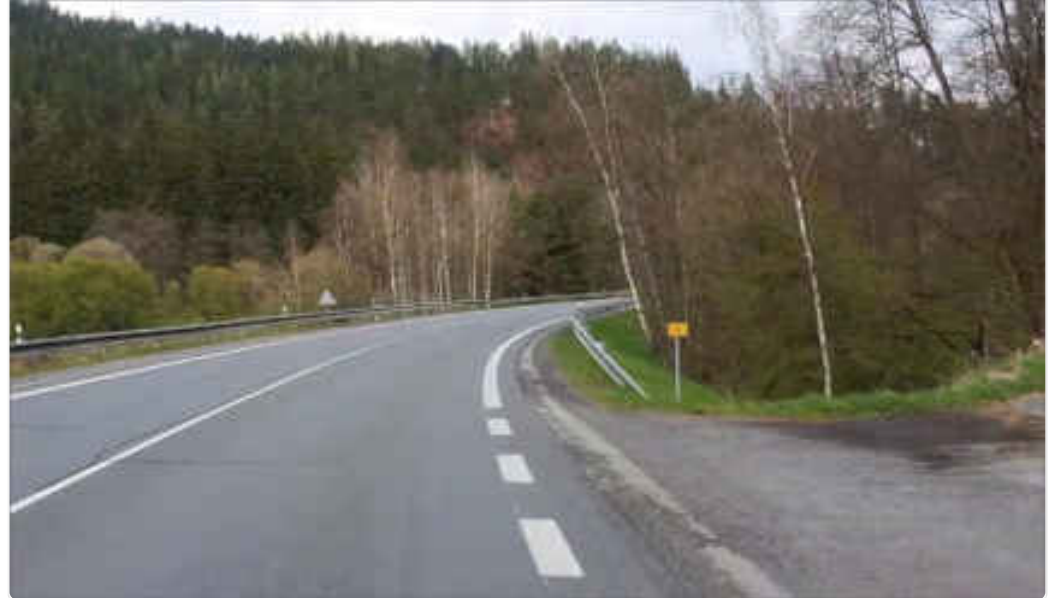
Bezpečnostní deficit Pevná překážka
Kategorie 1× - Stromy, vzrostlá zeleň
Závažnost rizika Střední
Poznámka -

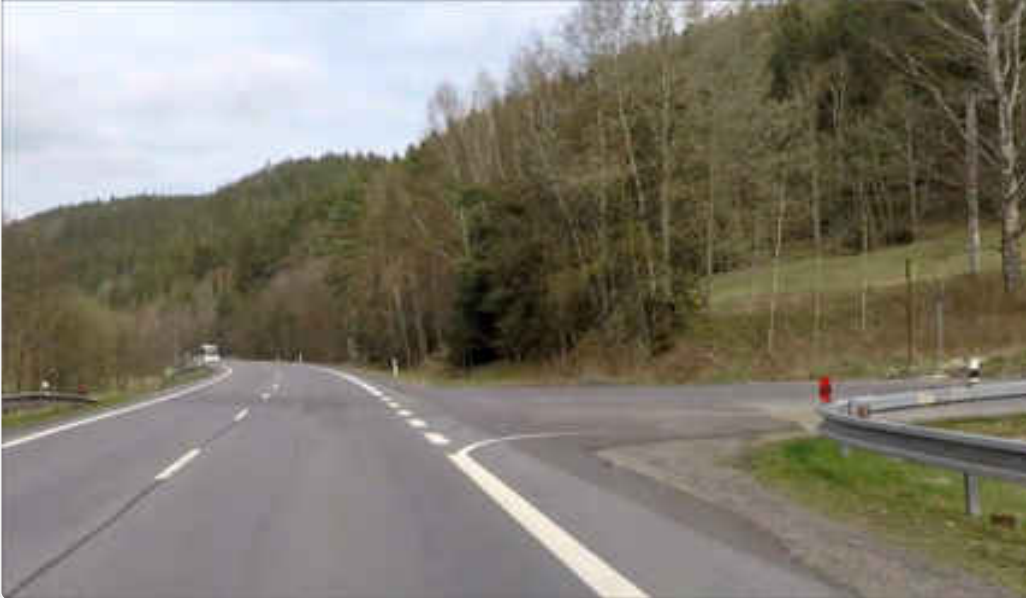
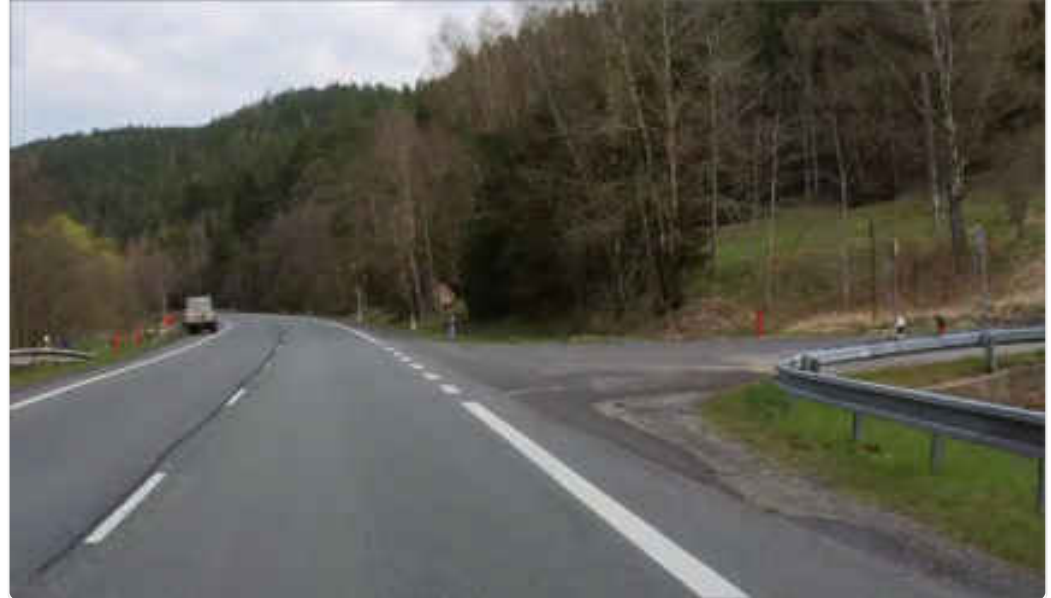
Bezpečnostní deficit Sjezd / samostatný sjezd / parkoviště
Kategorie 1× - Neadekvátní dopravní zařízení
 1× - Neadekvátní provedení, resp. umístění VDZ
Závažnost rizika Nizká
Poznámka Chybné provedení VDZ v místě sjezdu. Nevhodné umístění DZ Z 11c/d u nevýznamného sjezdu.
