PŘÍLOHA 2.2

**Vyhodnocení identifikovaných dopravně-bezpečnostních deficitů
v rámci první a druhé revizní BI PK z roku 2019 a 2022**

I/20

km 0,000 – 39,586

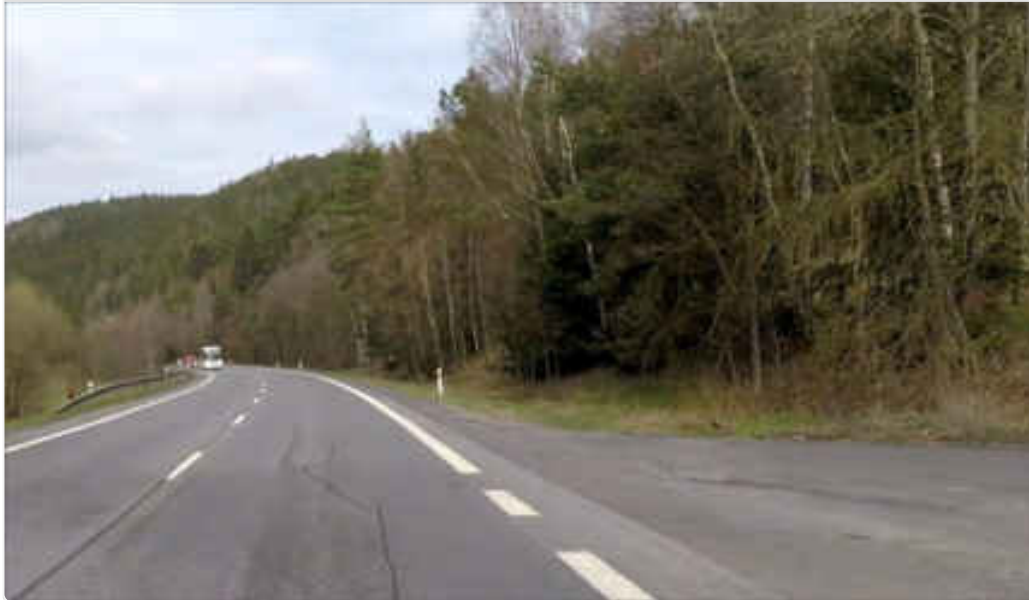
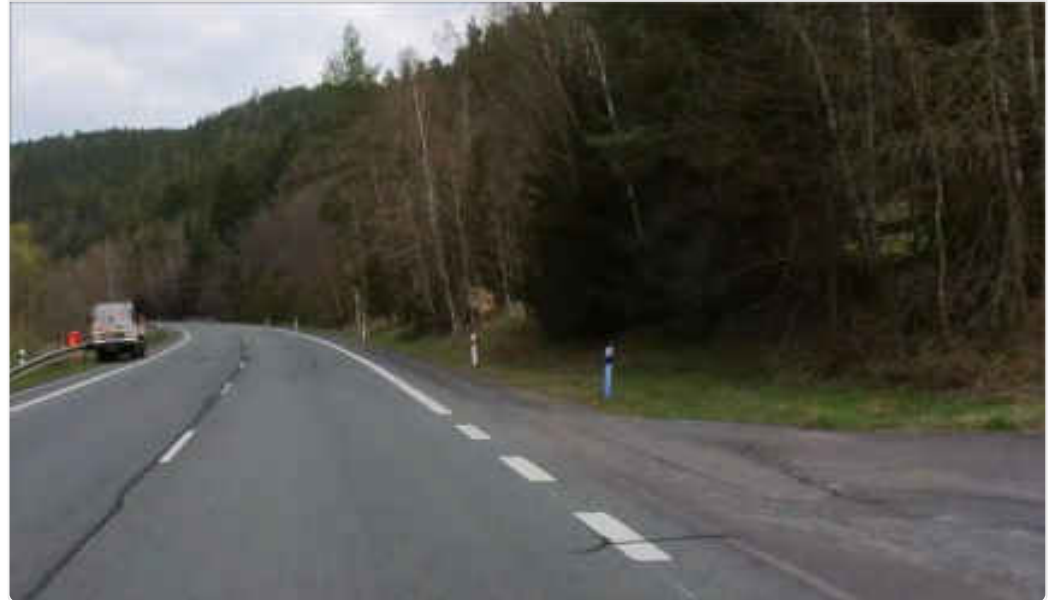
Bezpečnostní deficit Pevná překážka
Kategorie 1× - Tuhé čelo trubního propustku pod - sjezdem / samostatným sjezdem
Závažnost rizika Nizká
Poznámka Rizikové pouze čelo B.

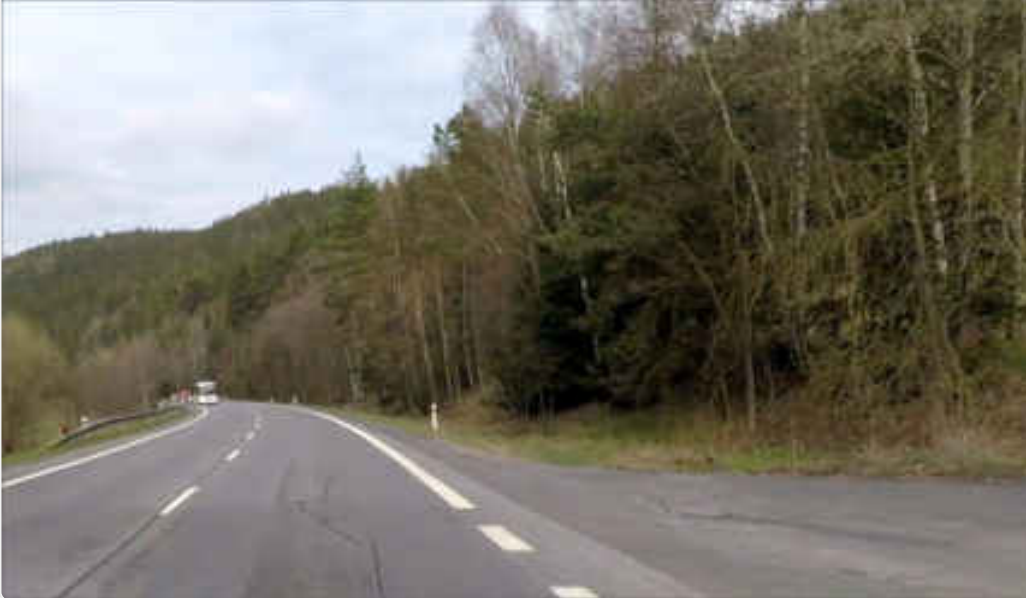
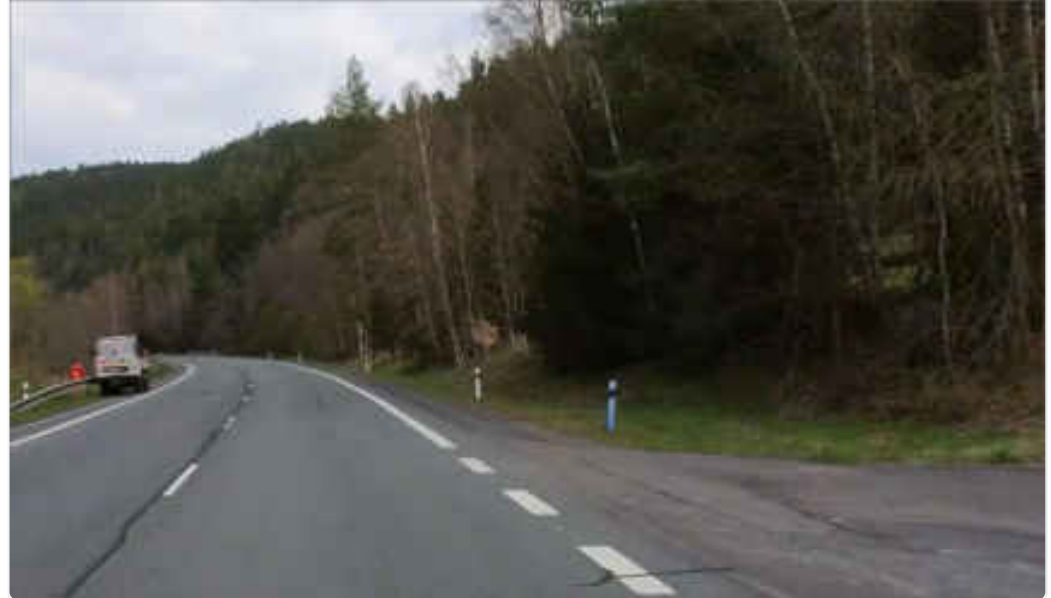
Bezpečnostní deficit Pevná překážka
Kategorie ☞ 105 m - Stromy, vzrostlá zeleň
Závažnost rizika Střední
Poznámka -

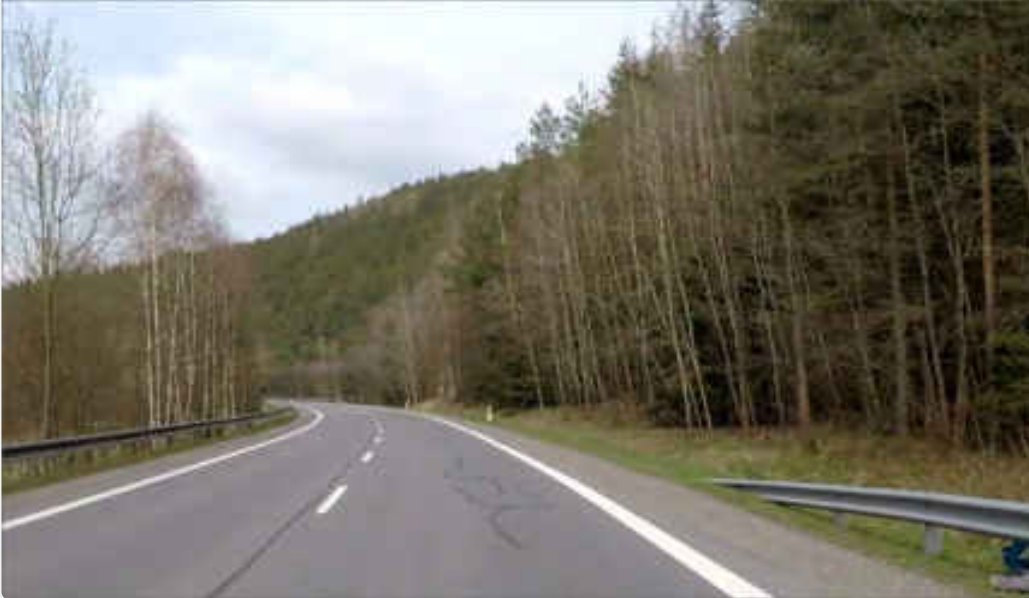
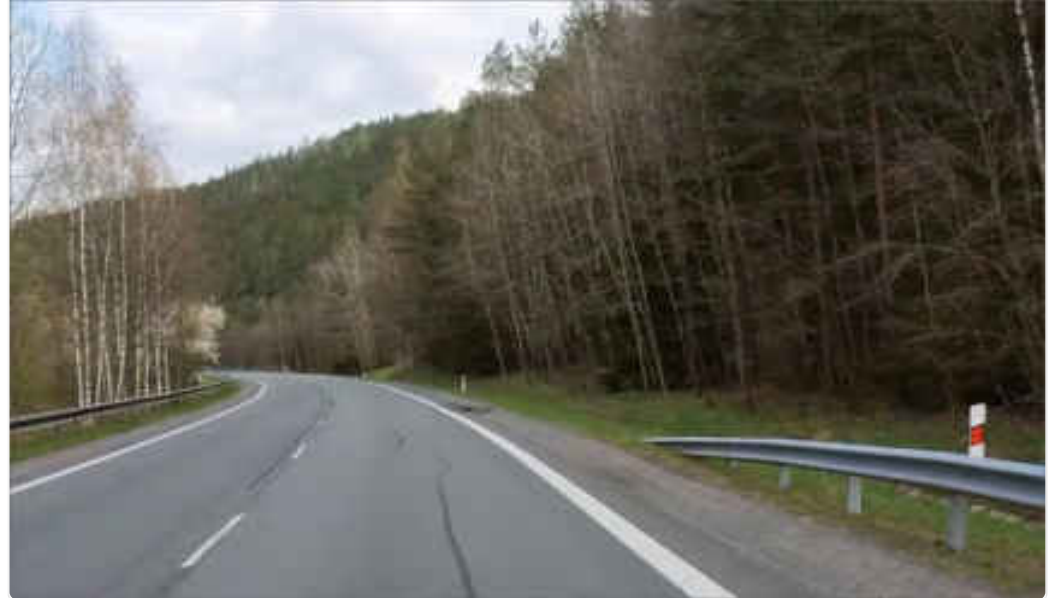
Bezpečnostní deficit Pevná překážka
Kategorie ☞ 140 m - Stromy, vzrostlá zeleň
Závažnost rizika Střední
Poznámka -

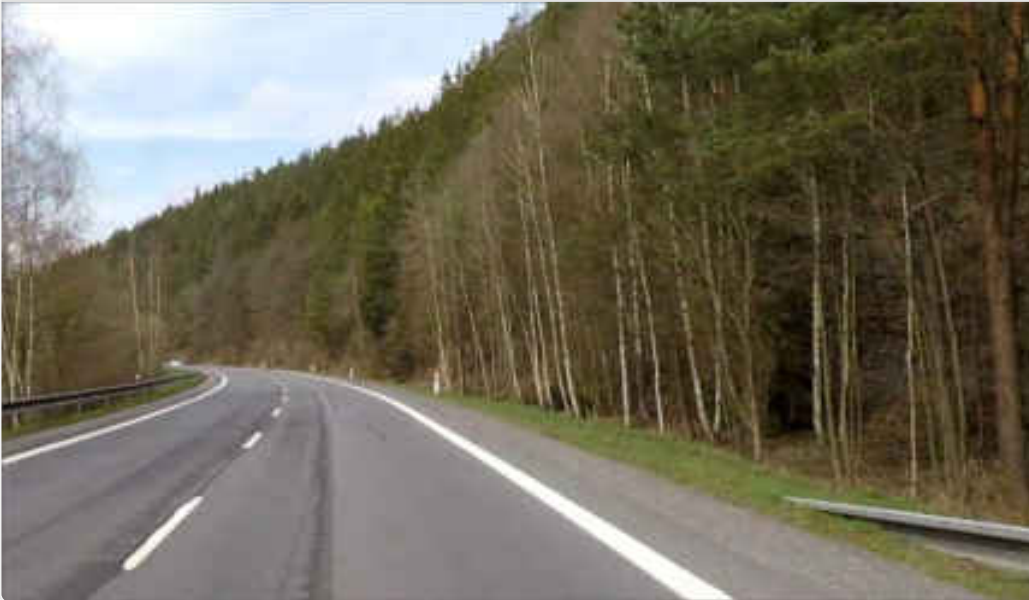
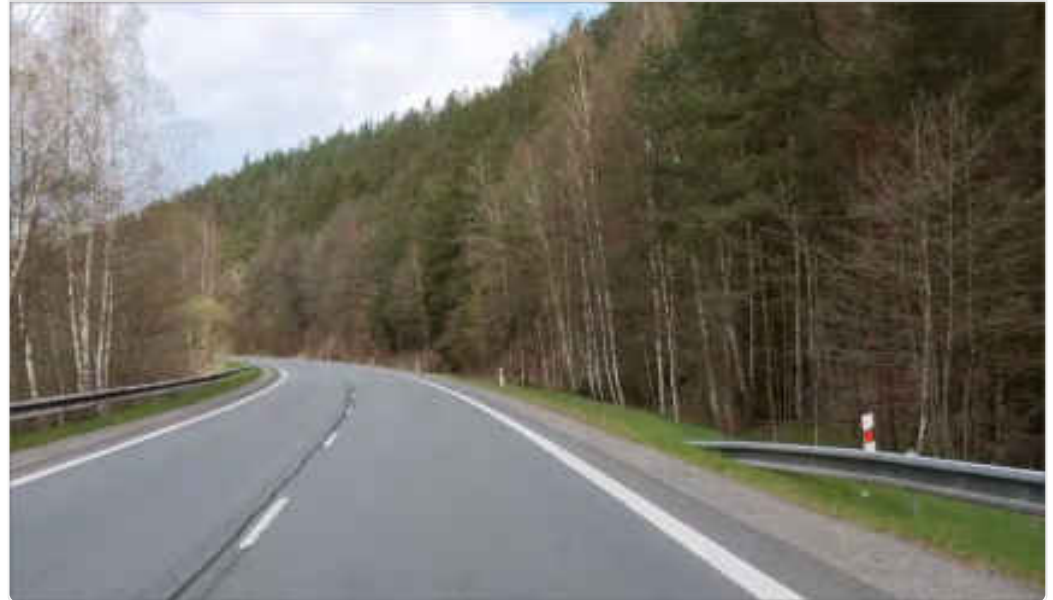
Bezpečnostní deficit Pevná překážka
Kategorie ↗ 370 m - Stromy, vzrostlá zeleň
Závažnost rizika Střední
Poznámka -

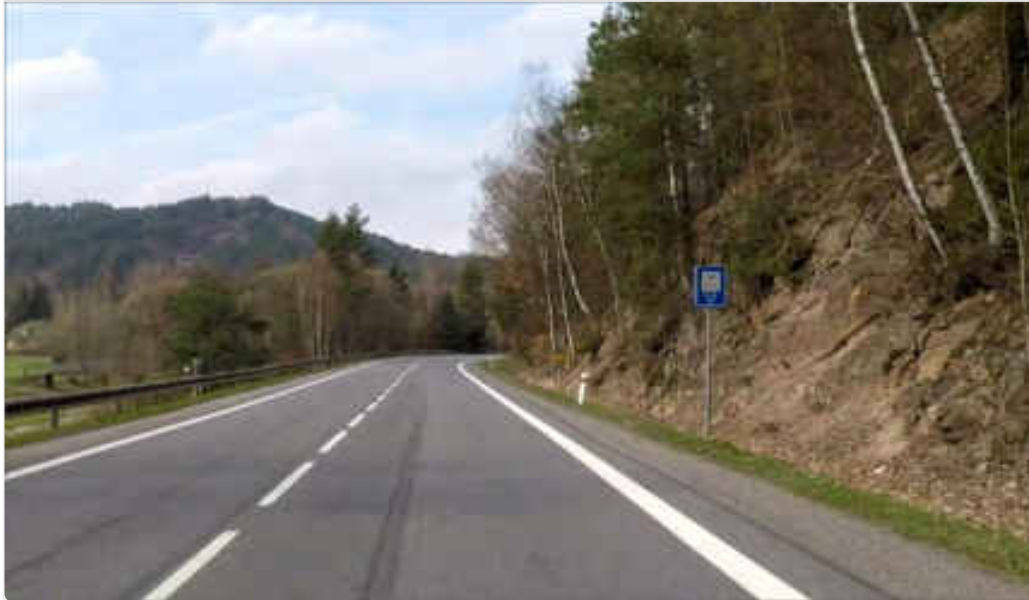
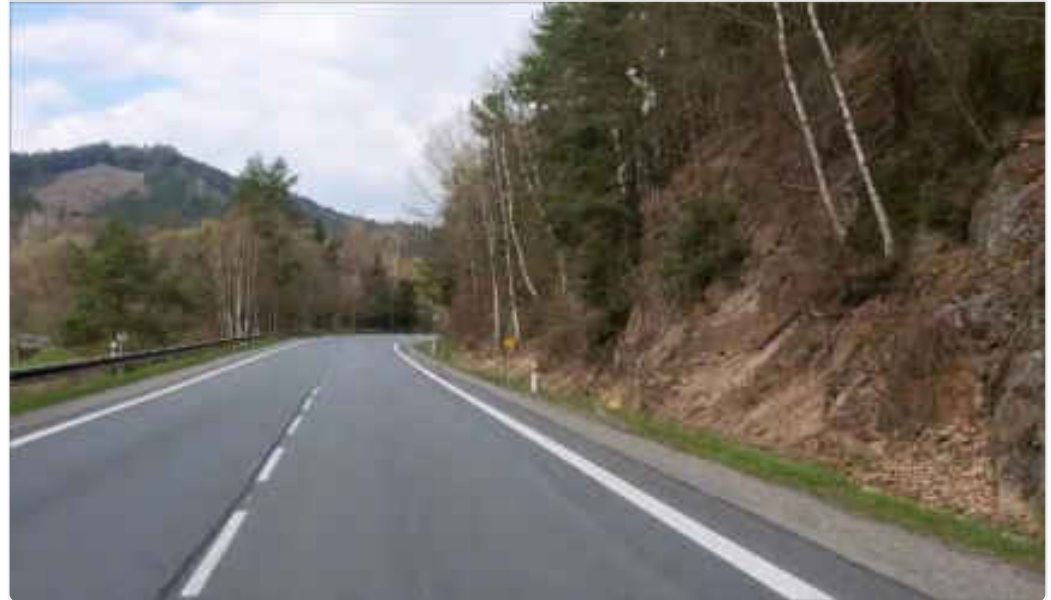
Bezpečnostní deficit Mezikřižovatkový úsek
Kategorie 1× - Současné provedení SDZ neodpovídá platnému znění vyhlášky č. 104/1997 Sb., kterou se provádí zákon o pozemních komunikacích
Závažnost rizika Nizká
Poznámka SDZ IJ 15 bylo zrušeno.

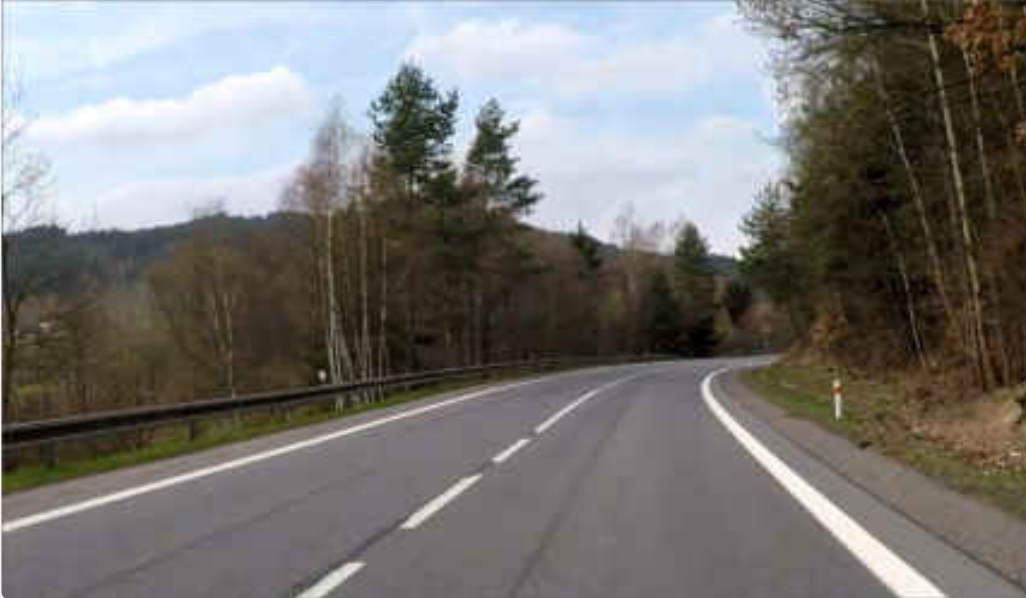
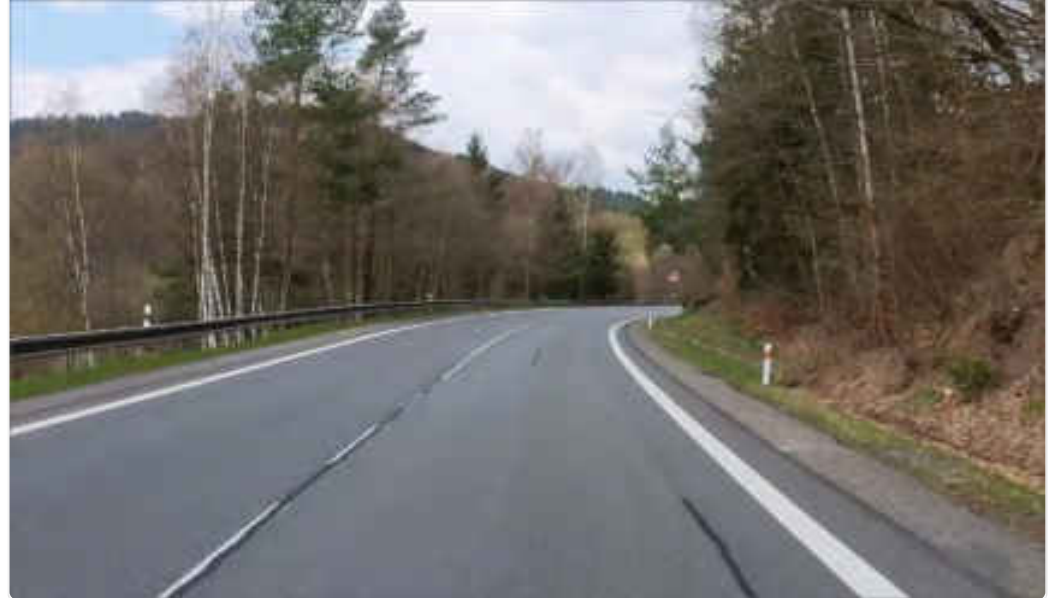
Bezpečnostní deficit Mezikřižovatkový úsek
Kategorie 1× - Absence SDZ a VDZ
Závažnost rizika Nizká
Poznámka Absence SDZ B 21a a VDZ V 9b.

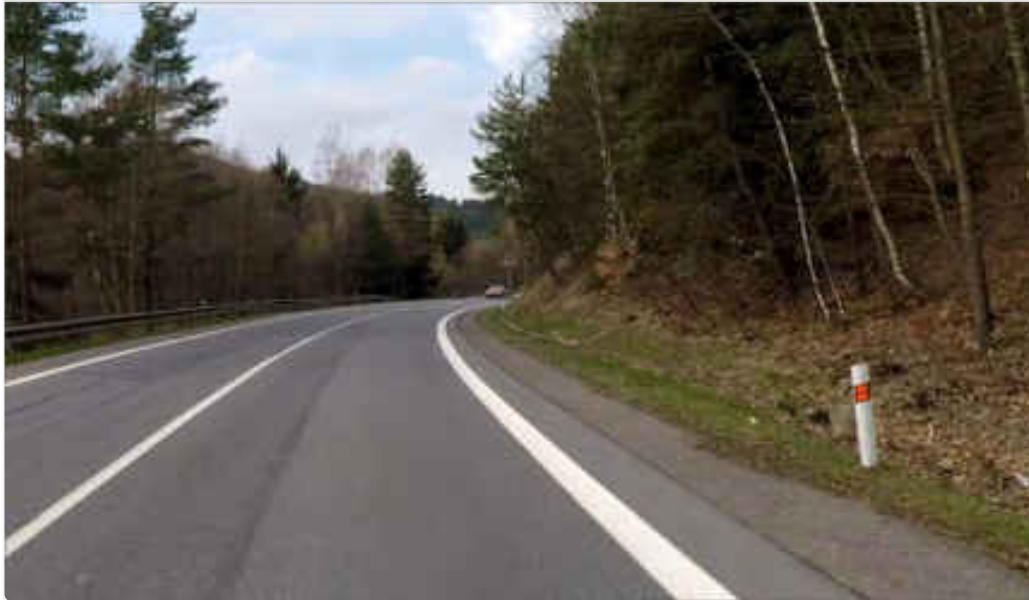
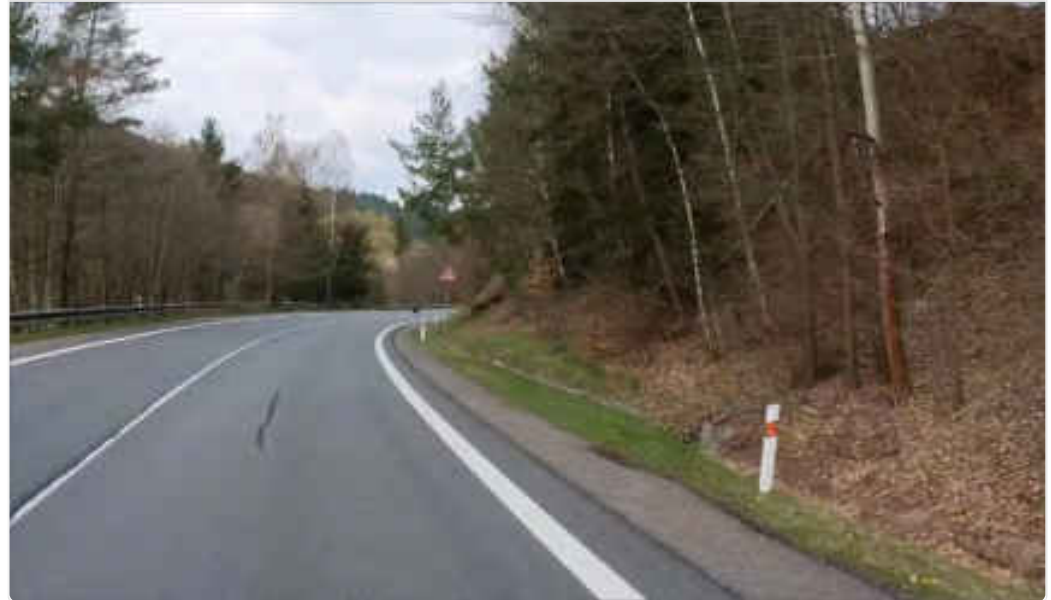
Bezpečnostní deficit Pevná překážka
Kategorie 1× - Vodohospodářský objekt
Závažnost rizika Nizká
Poznámka -

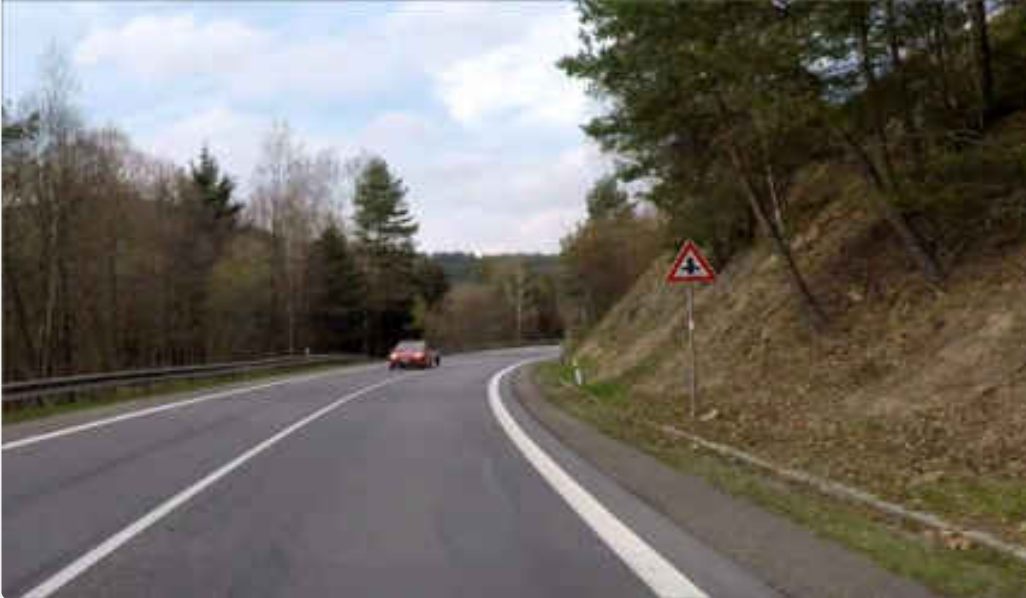
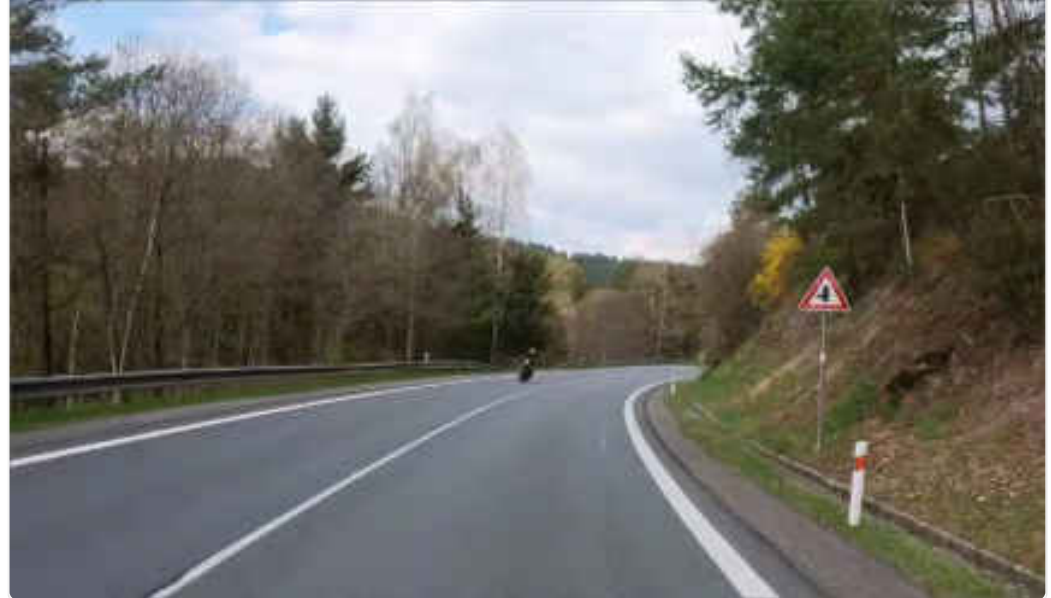
Bezpečnostní deficit Křižovatka
Kategorie 1× - Neadekvátní provedení SDZ
Závažnost rizika Nizká
Poznámka SDZ P 1 svým provedením neodpovídá skutečnému uspořádání následující křižovatky, která je styková. V daném směru jízdy se komunikace připojuje z levé strany.

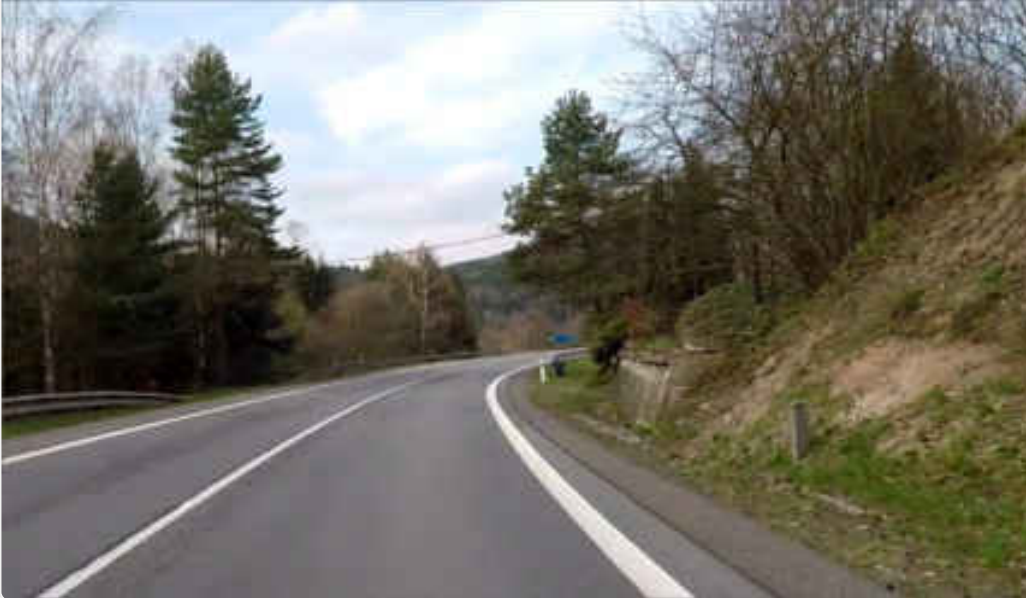
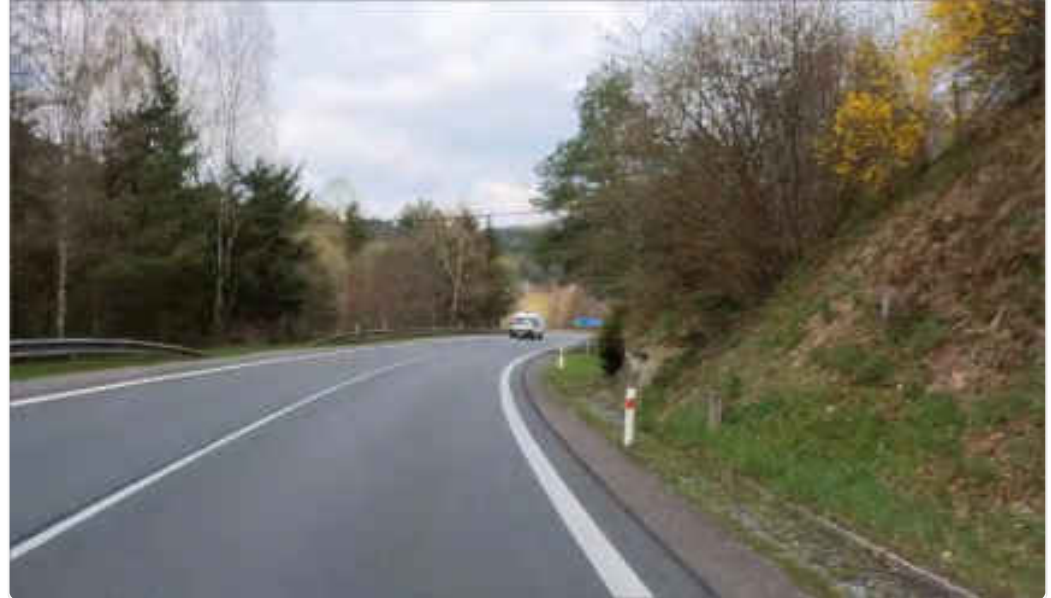
Bezpečnostní deficit Pevná překážka
Kategorie 1x - Betonový sloupek
 2x - Čelo tuhé zdi nebo PHS
Závažnost rizika Střední
Poznámka -

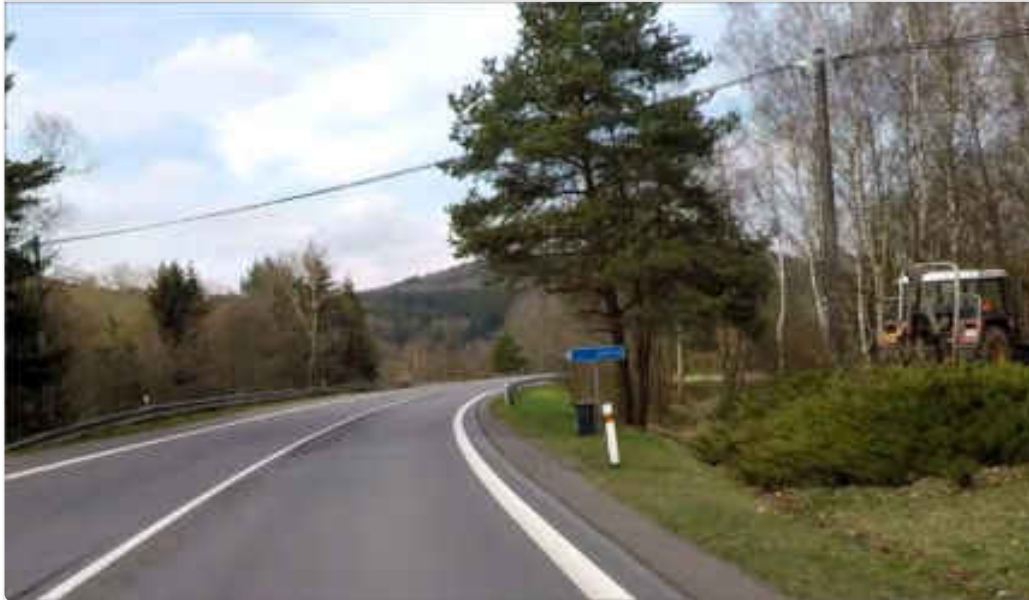
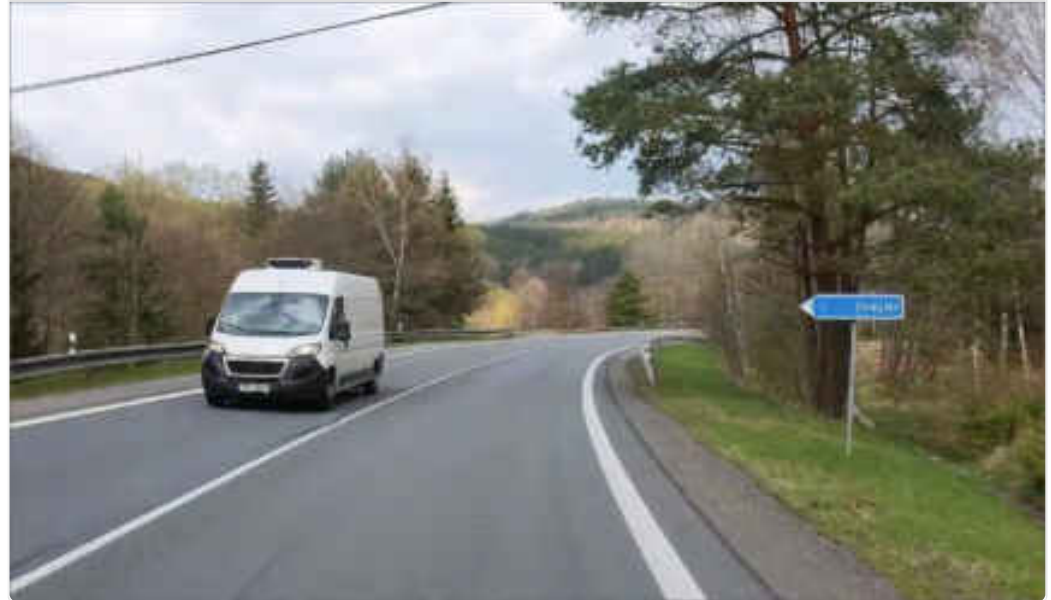
Bezpečnostní deficit Pevná překážka
Kategorie 1× - Stromy, vzrostlá zeleň
Závažnost rizika Střední
Poznámka -

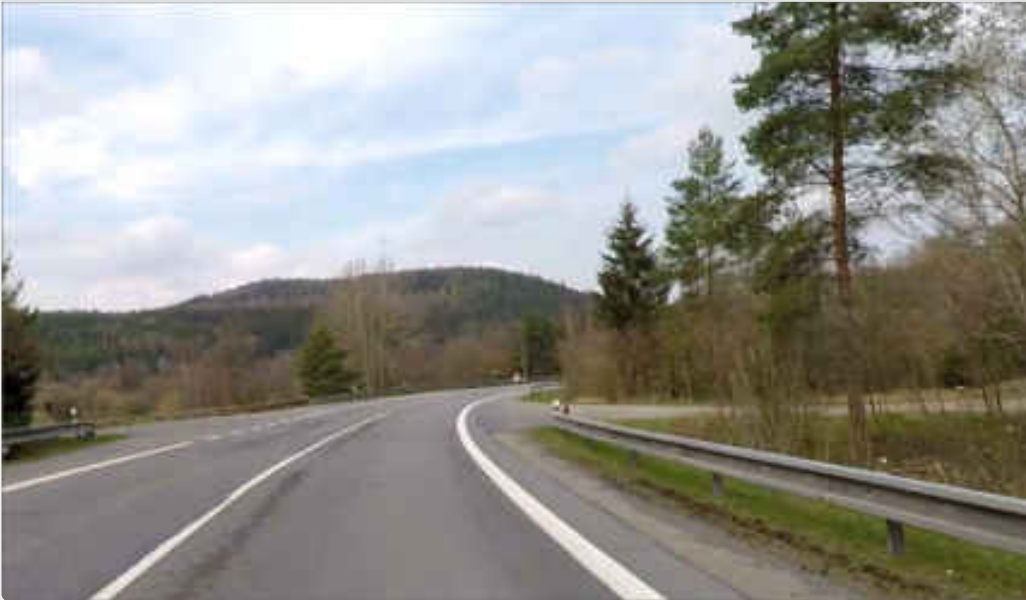
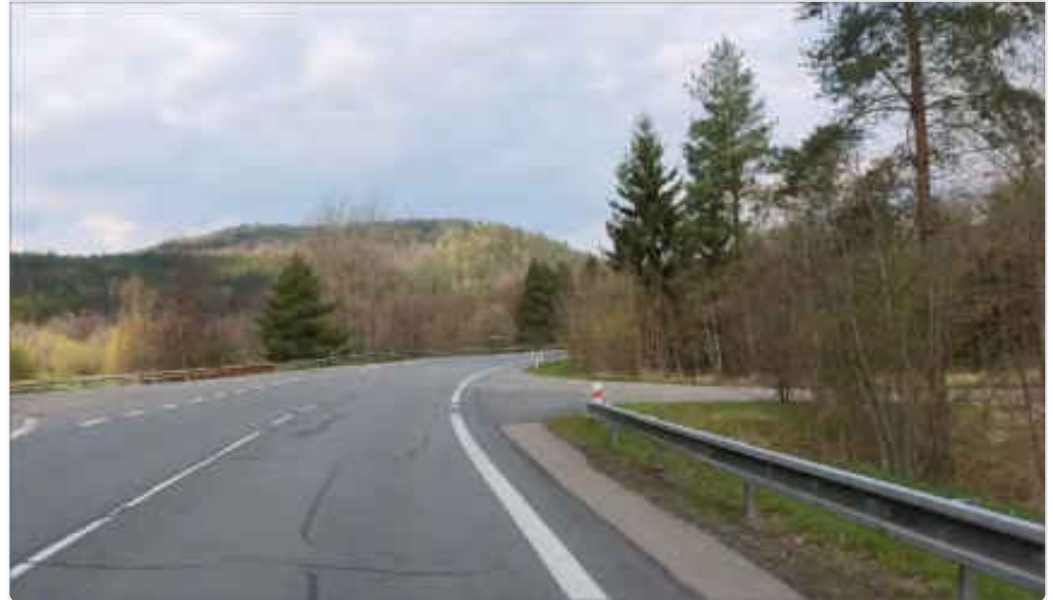
Bezpečnostní deficit Pevná překážka
Kategorie 1× - Stromy, vzrostlá zeleň
Závažnost rizika Nizká
Poznámka Riziko pro vozidla jedoucí v protisměru.

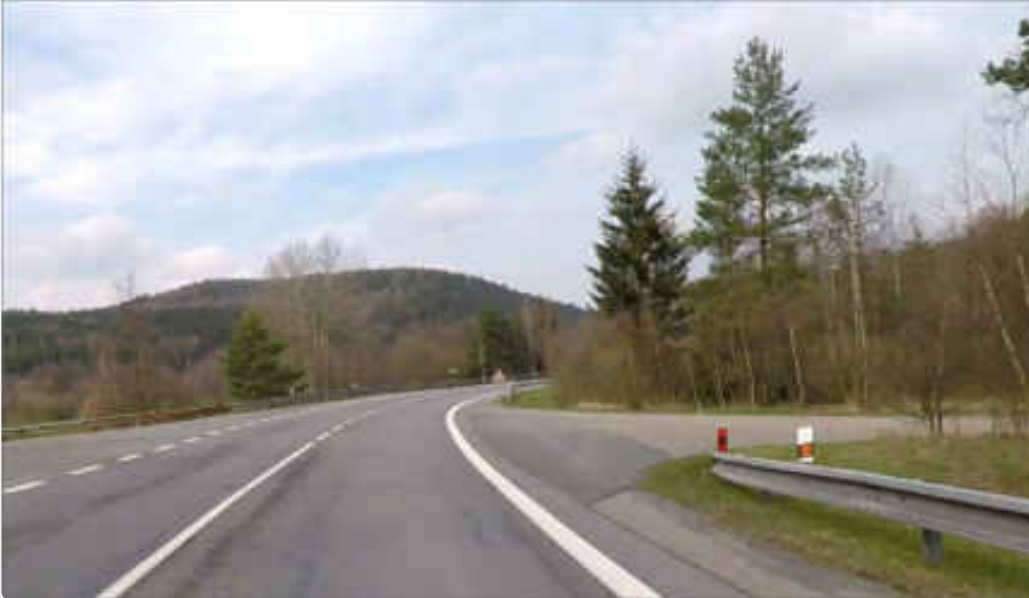
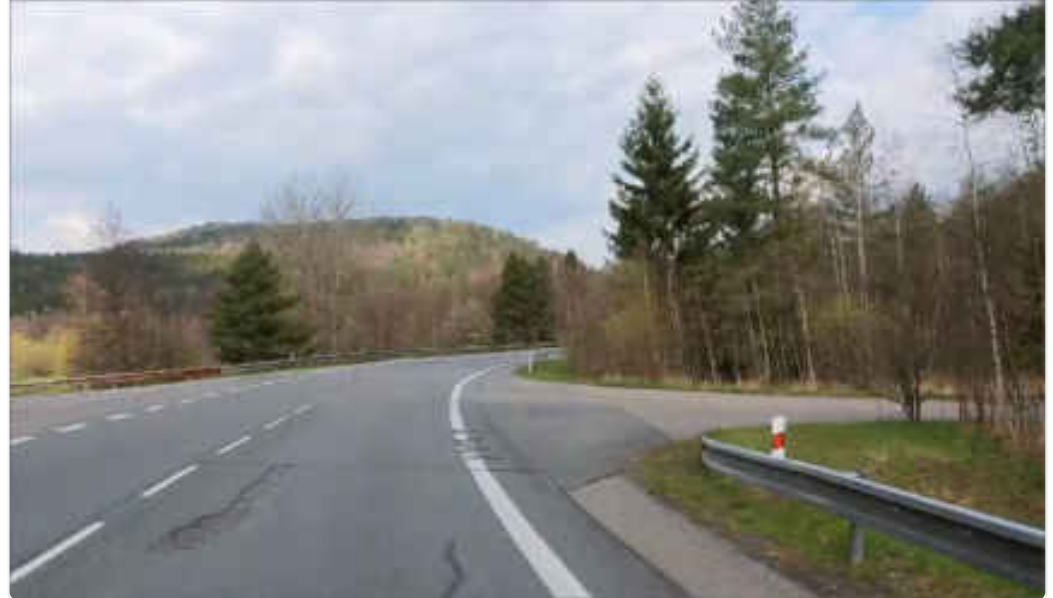
Bezpečnostní deficit Sjezd / samostatný sjezd / parkoviště
Kategorie 1× - Neadekvátní dopravní zařízení
Závažnost rizika Nizká
Poznámka Nevhodné umístění DZ Z 11c/d u nevýznamného sjezdu.

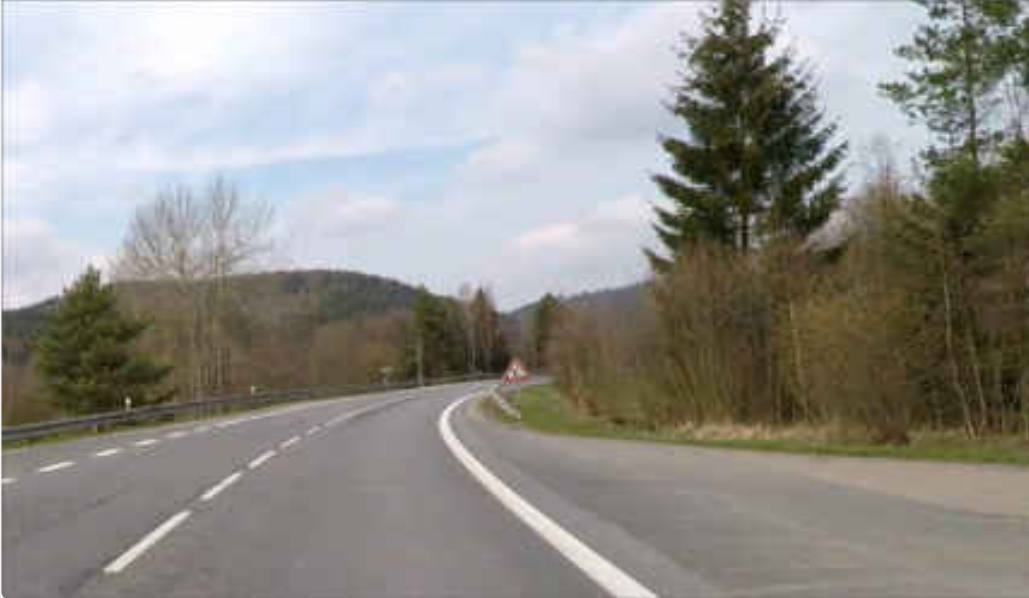
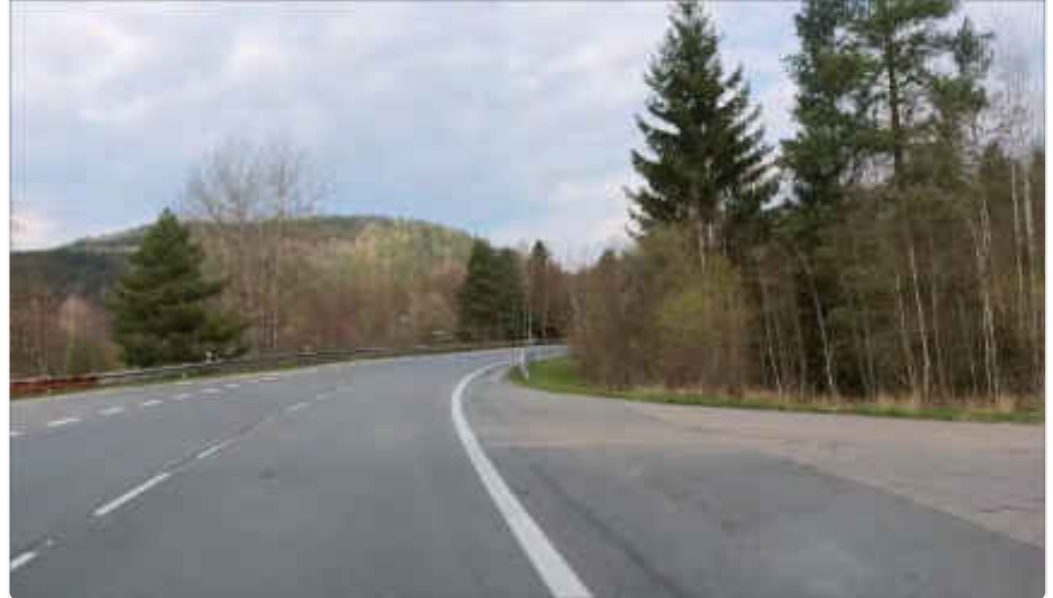
Bezpečnostní deficit Pevná překážka
Kategorie 1× - Stromy, vzrostlá zeleň
Závažnost rizika Střední
Poznámka -

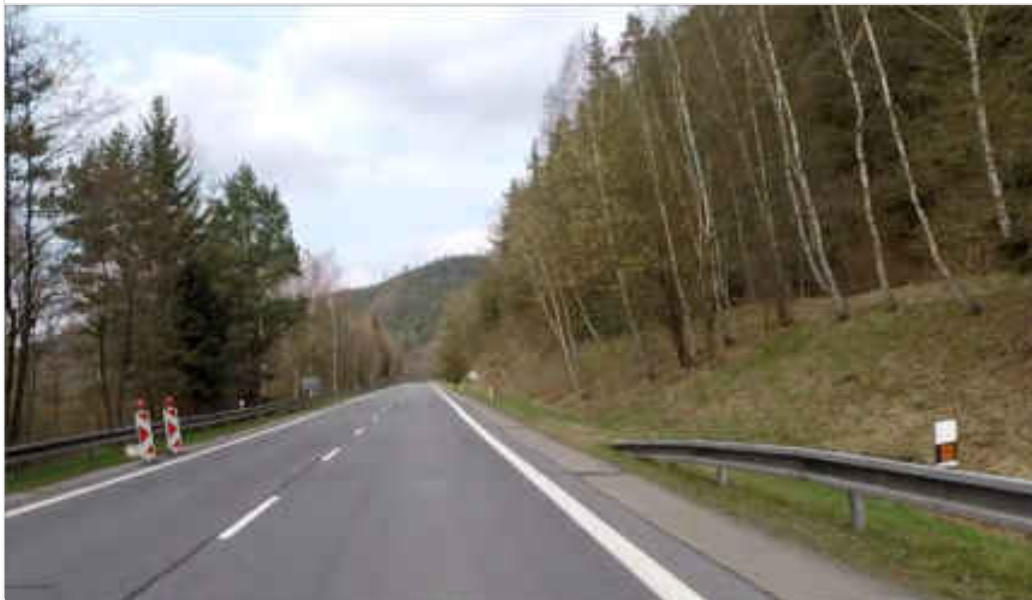
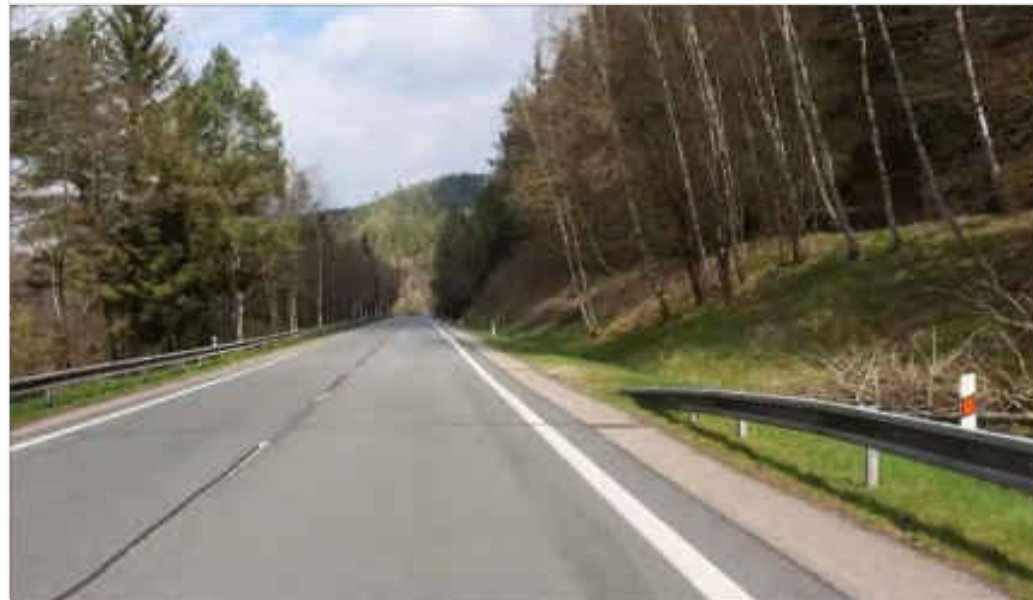
Bezpečnostní deficit Zadržné zařízení
Kategorie 1x - Neadekvátně realizovaný začátek / konec svodidel
Závažnost rizika Nizká
Poznámka Současné provedení není z pohledu nové koncepce začátku svodidel metodicky správně, avšak zároveň nepředstavuje deficit. Lze tedy níže uvedené sanační opatření chápat jako doporučení zhotovitelského týmu.

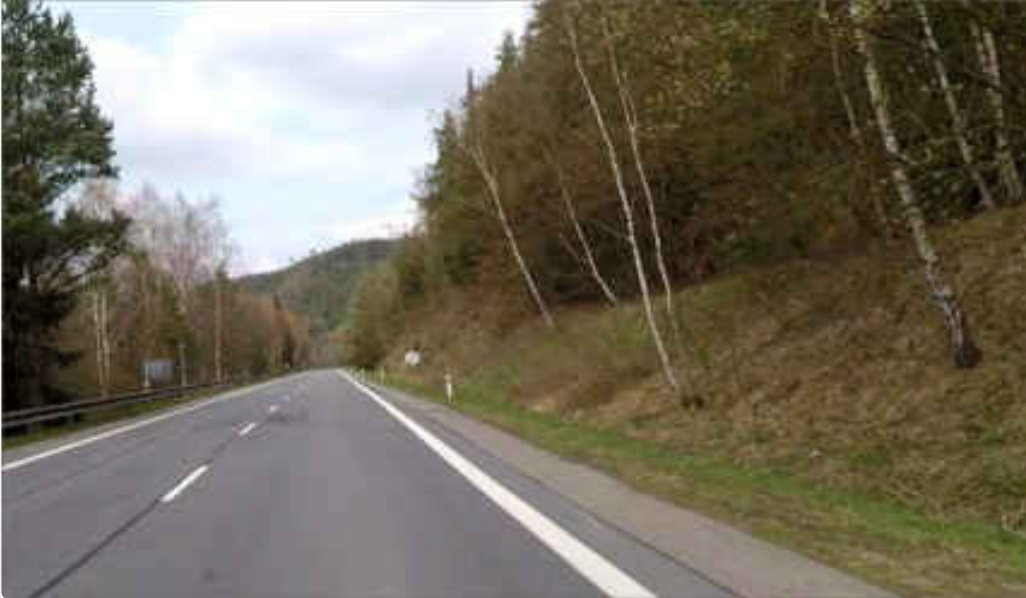
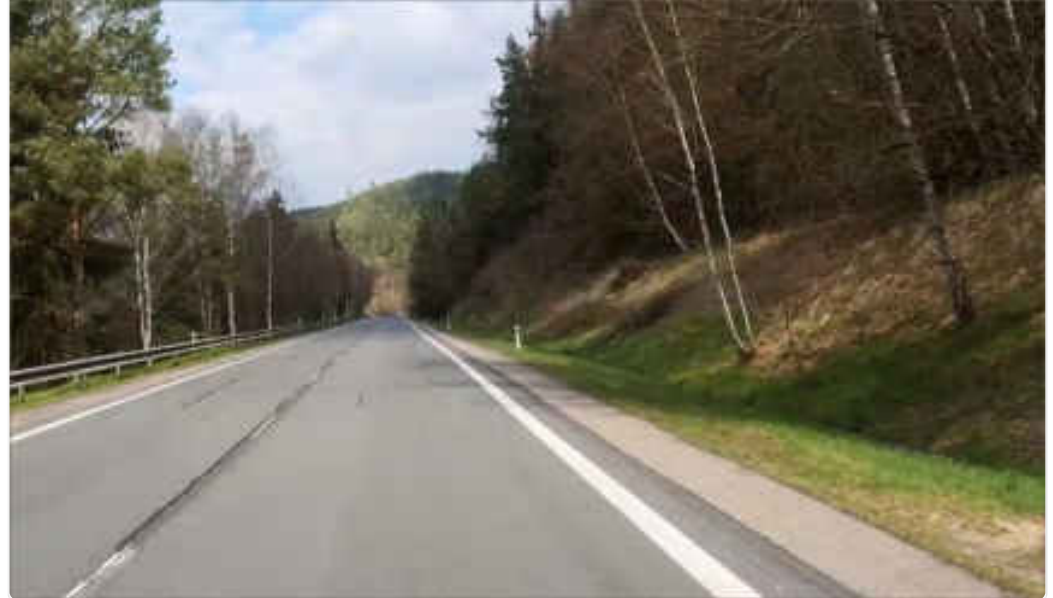
Bezpečnostní deficit Pevná překážka
Kategorie 2× - Vzrostlá zeleň (průměr kmene do 0,1 m)
Závažnost rizika Nizká
Poznámka Vzrostlá zeleň nacházející se v blízkosti PK primárně představuje riziko do budoucna.

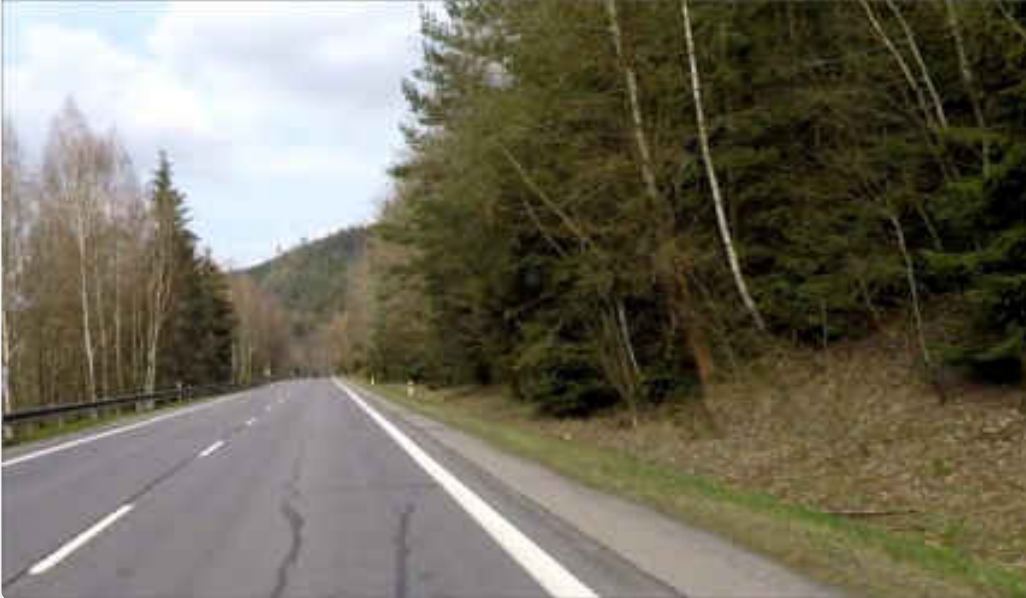
Bezpečnostní deficit Pevná překážka
Kategorie ☞ 130 m - Stromy, vzrostlá zeleň
Závažnost rizika Střední
Poznámka -

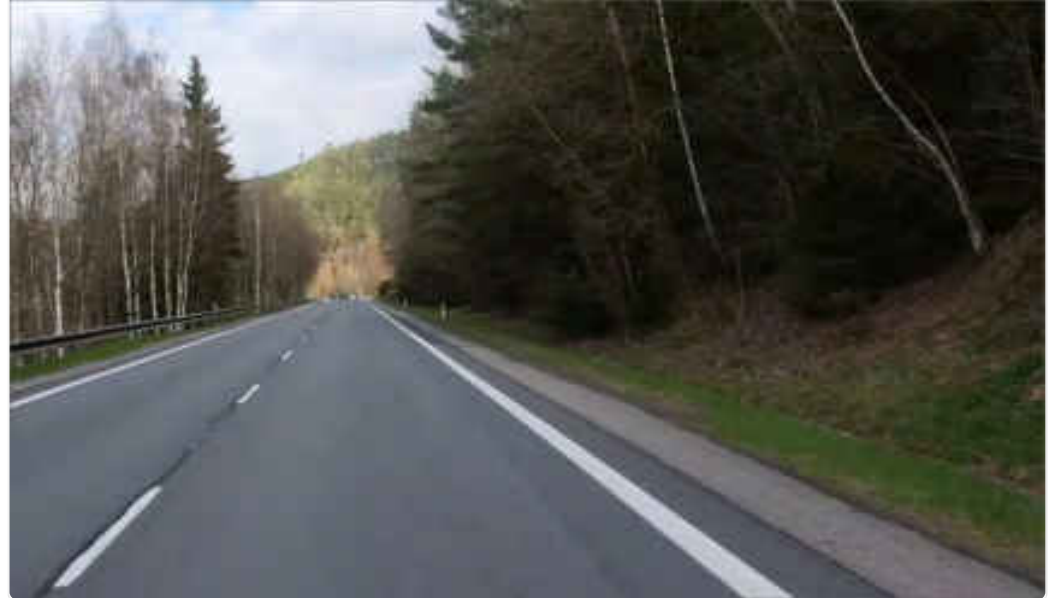
Bezpečnostní deficit Pevná překážka
Kategorie ☞ 130 m - Stromy, vzrostlá zeleň
Závažnost rizika Střední
Poznámka -

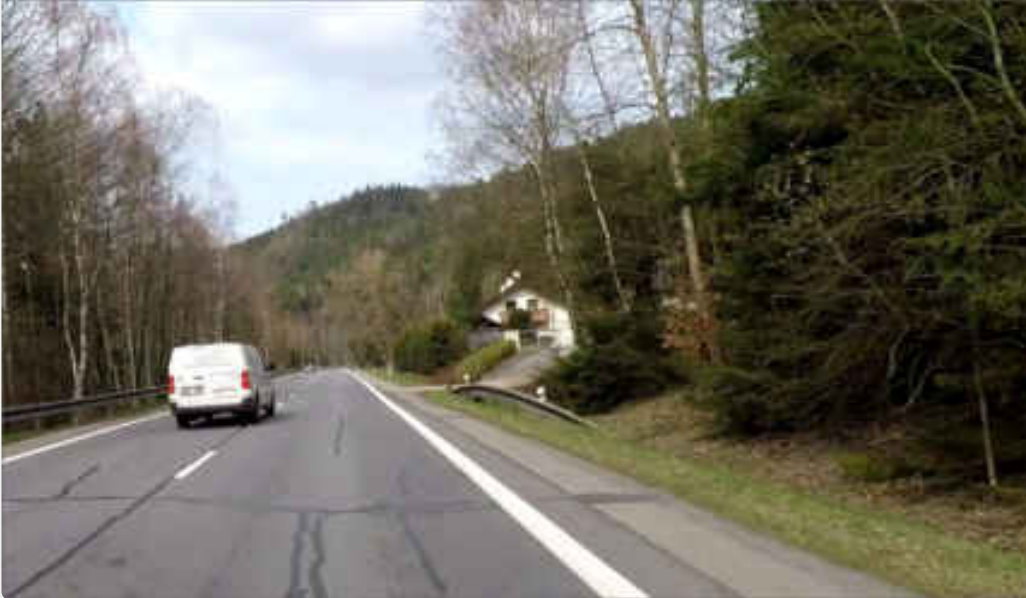
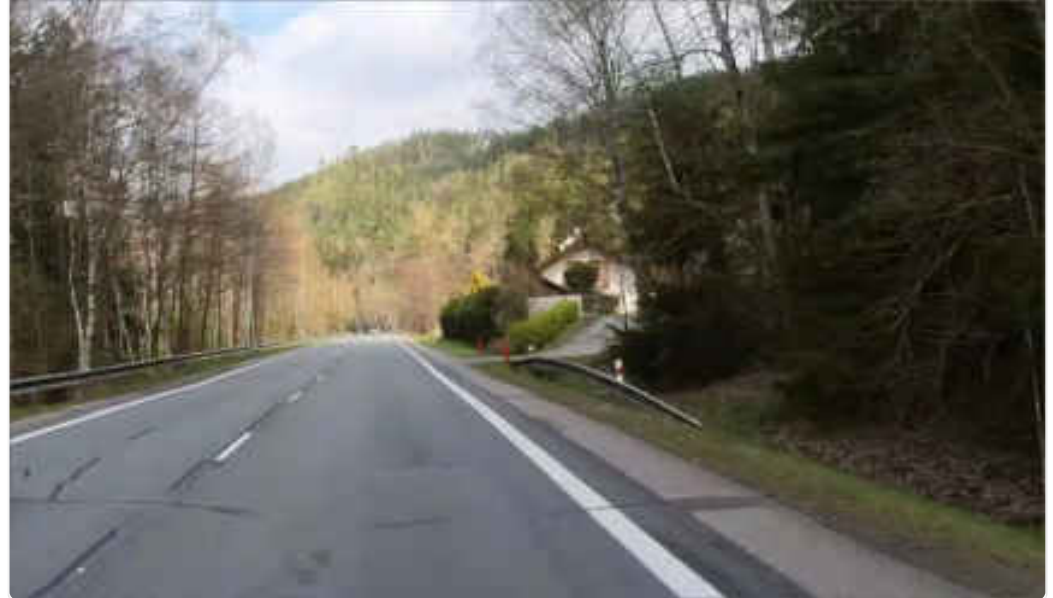
Bezpečnostní deficit Zádržné zařízení
Kategorie 1× - Krátké svodidlo u příčného propustku
Závažnost rizika Střední
Poznámka -

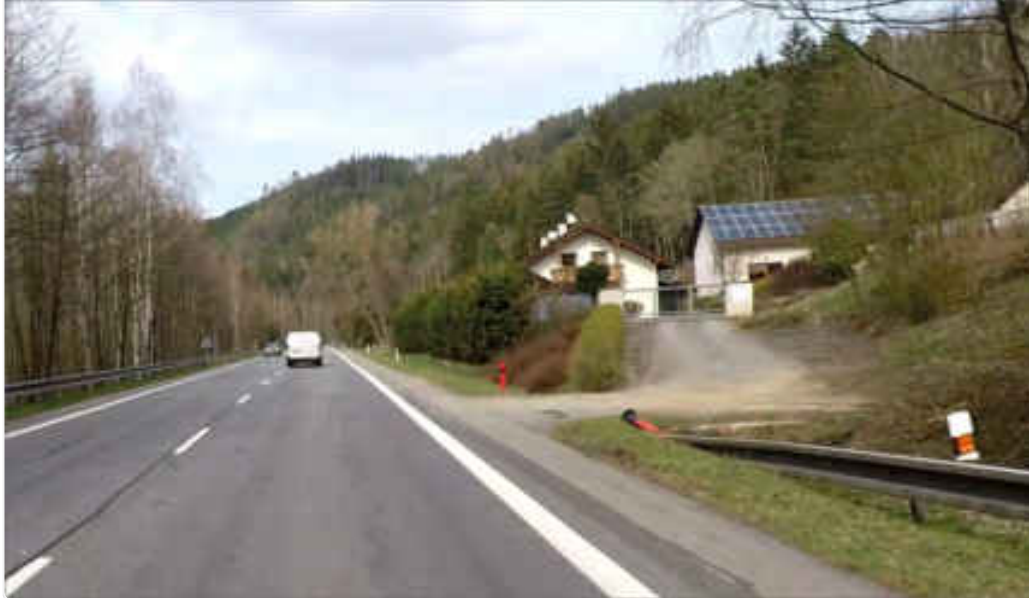
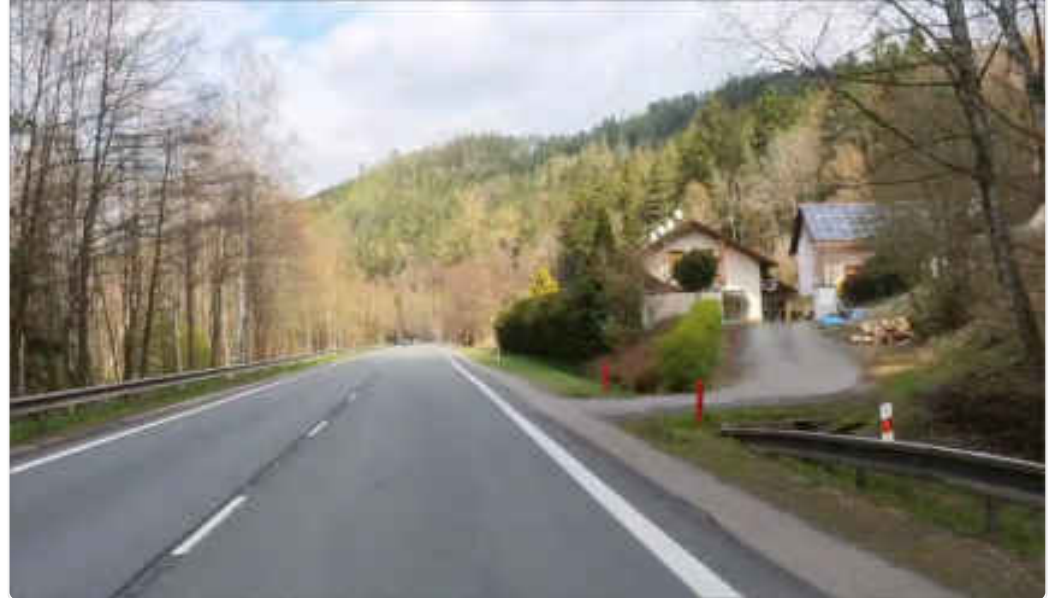
Bezpečnostní deficit Pevná překážka
Kategorie 2× - Tuhé čelo trubního propustku pod - sjezdem / samostatným sjezdem
Závažnost rizika **Střední**
Poznámka Rizikové zejména čelo B. Čelo A neadekvátně ochráněno svodidly.
