PŘÍLOHA 2.2

**Vyhodnocení identifikovaných dopravně-bezpečnostních deficitů
v rámci první a druhé revizní BI PK z roku 2019 a 2022**

I/20

km 0,000 – 39,586

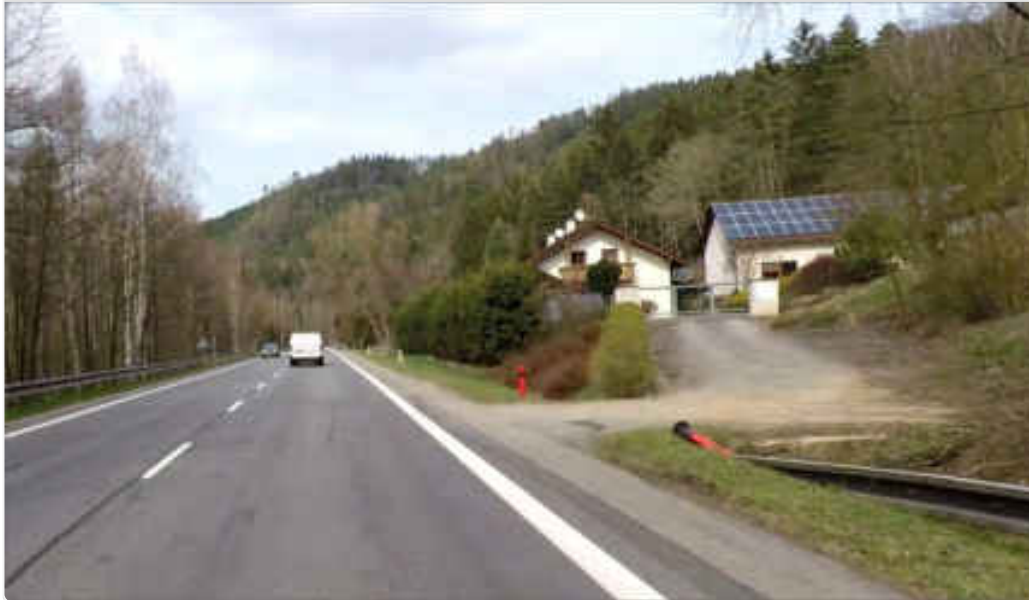
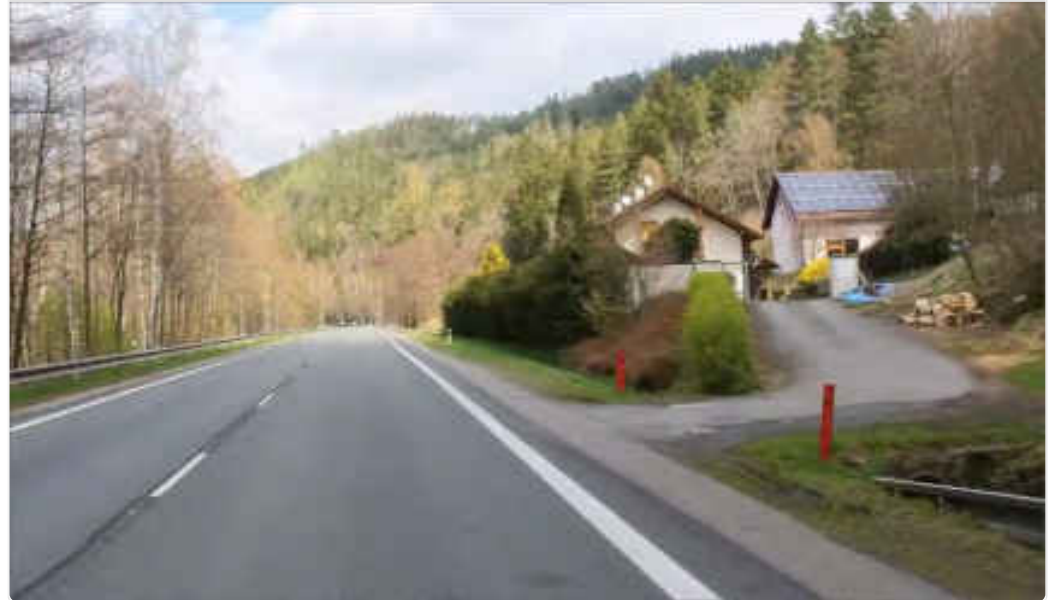
Bezpečnostní deficit Sjezd / samostatný sjezd / parkoviště
Kategorie 1× - Neadekvátní dopravní zařízení
Závažnost rizika Nizká
Poznámka Nevhodné umístění DZ Z 11c/d u nevýznamného sjezdu.

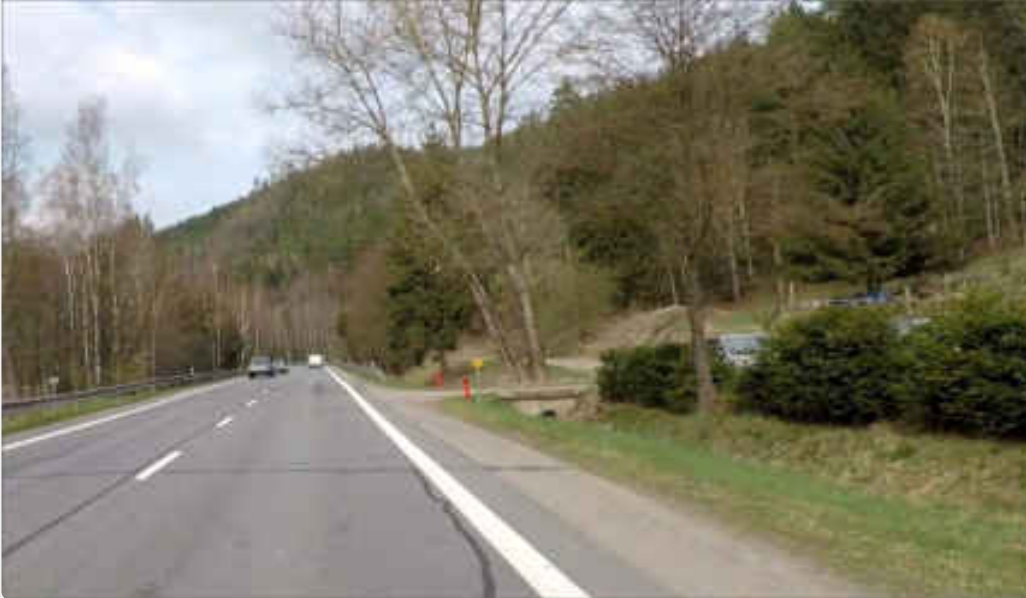
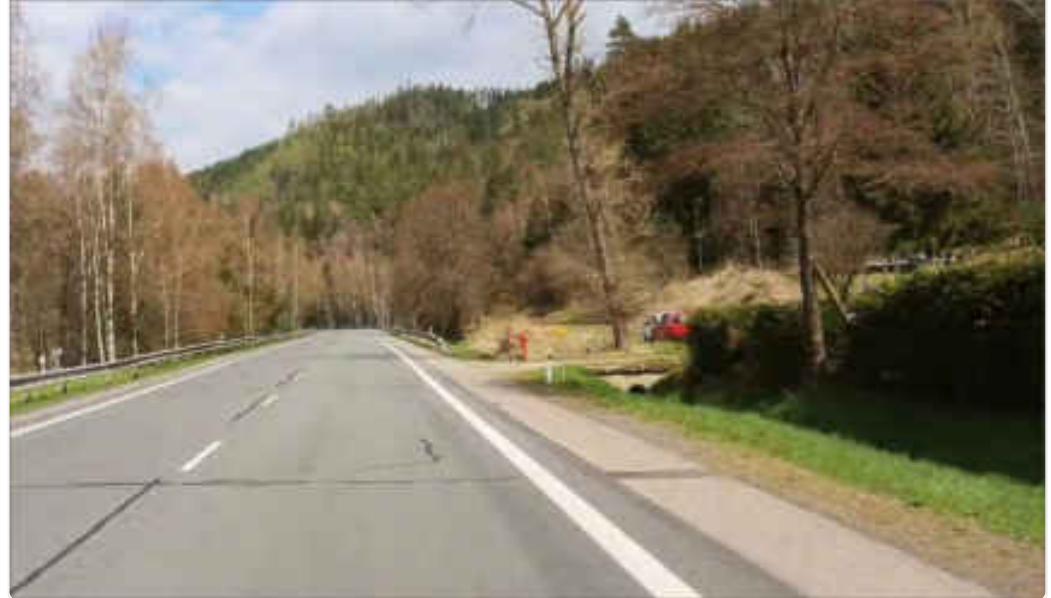
Bezpečnostní deficit Pevná překážka
Kategorie 1× - Strom
Závažnost rizika Nizká
Poznámka Strom se nachází na vnější straně příkopu.

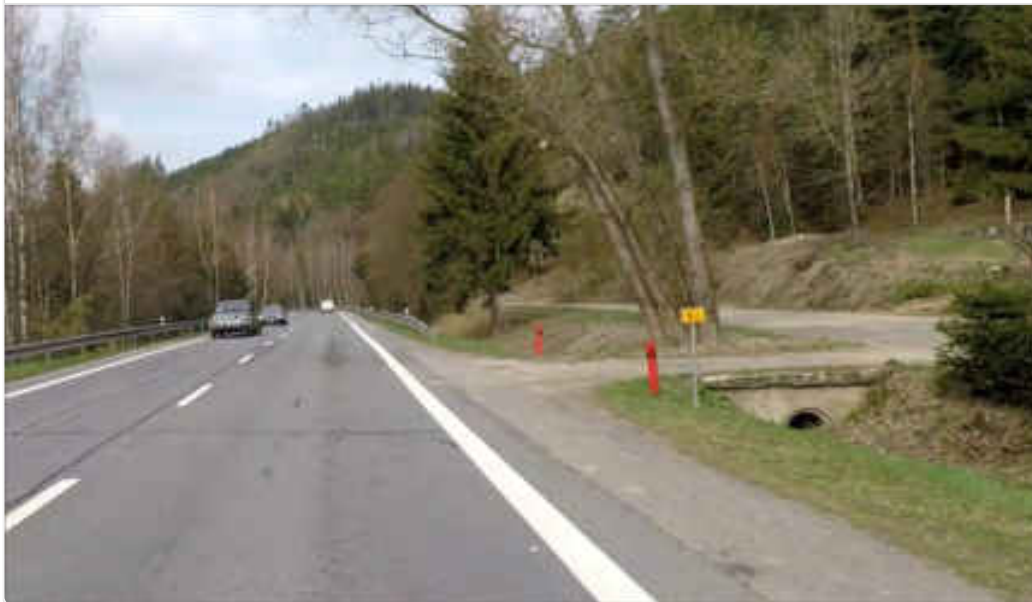
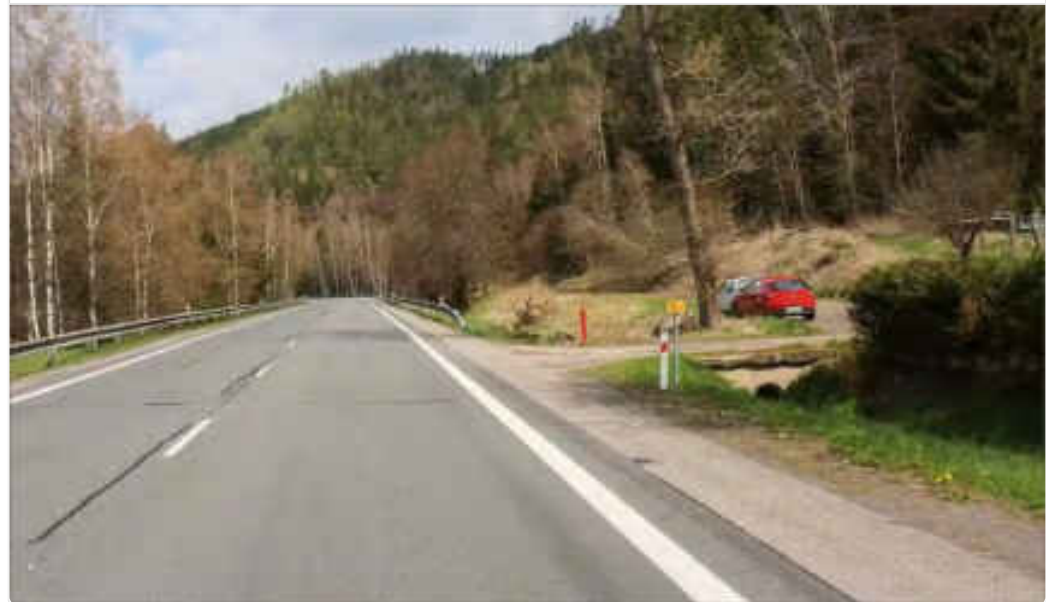
Bezpečnostní deficit Pevná překážka
Kategorie 2× - Tuhé čelo trubního propustku pod - sjezdem / samostatným sjezdem
Závažnost rizika **Střední**
Poznámka -

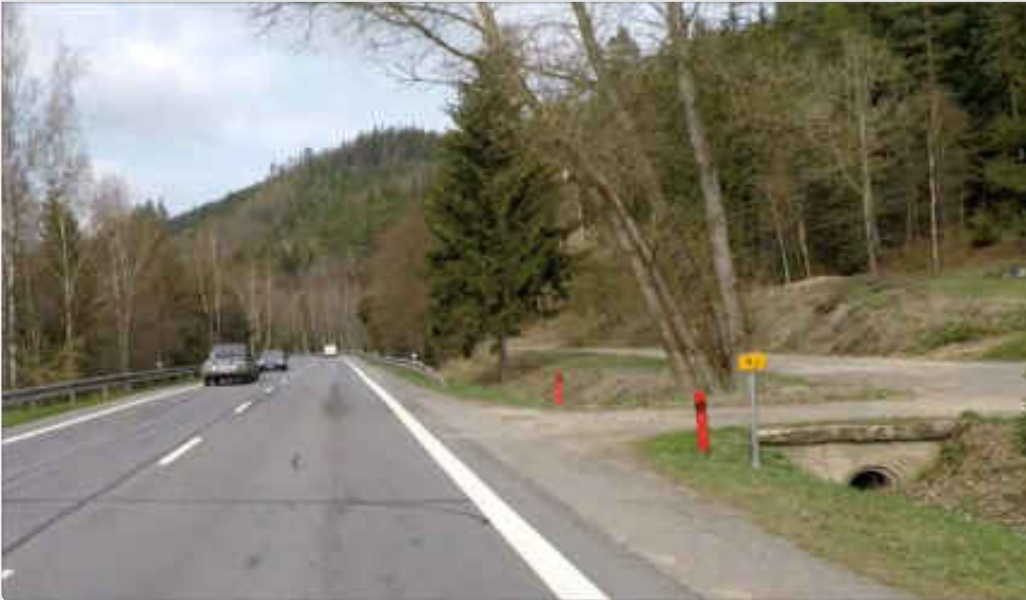
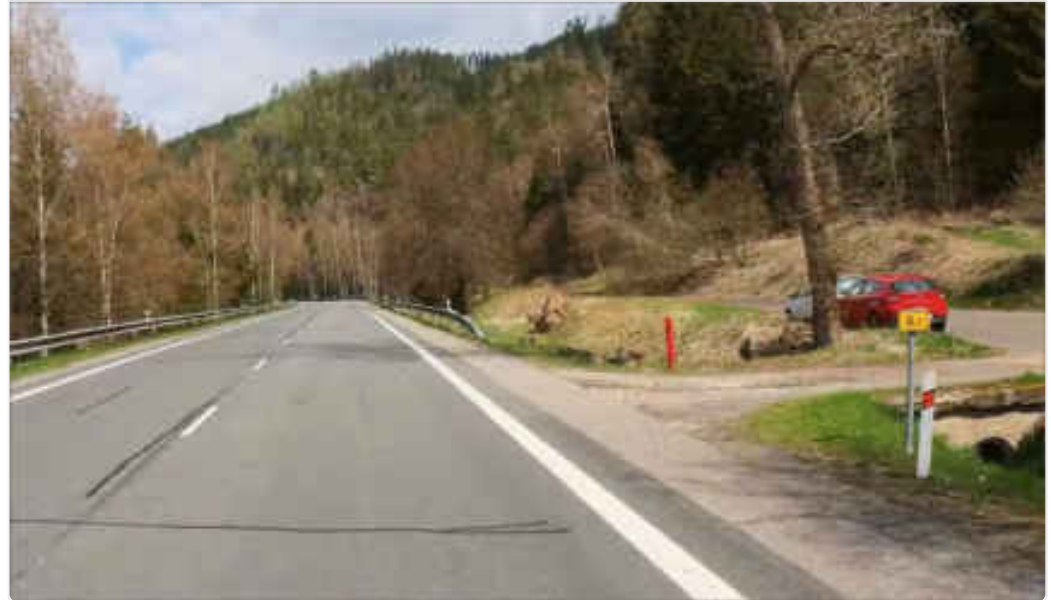
Bezpečnostní deficit Sjezd / samostatný sjezd / parkoviště
Kategorie 1× - Neadekvátní dopravní zařízení
Závažnost rizika Nizká
Poznámka Nevhodné umístění DZ Z 11c/d u nevýznamného sjezdu.

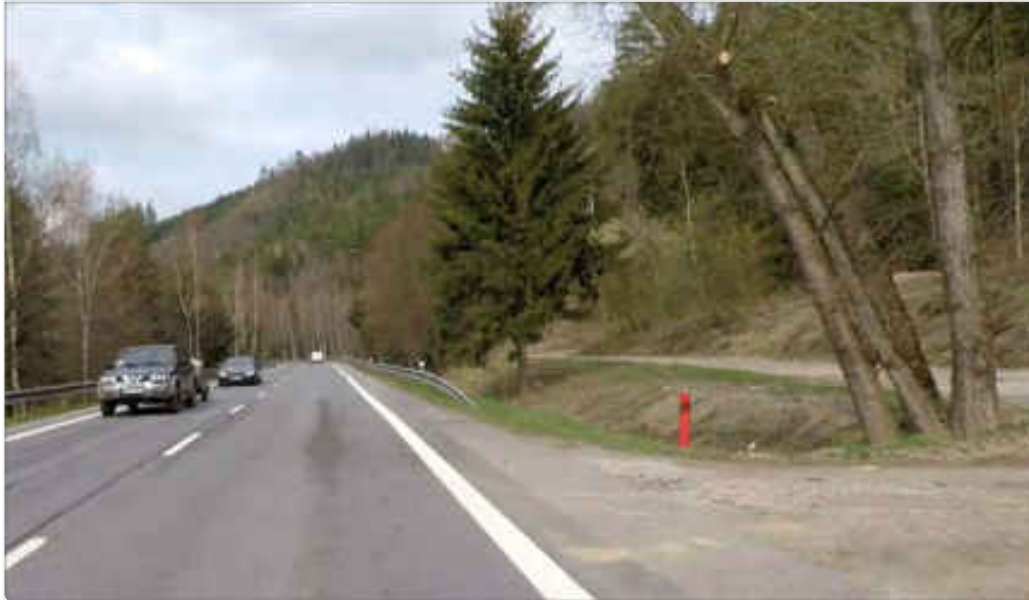
Bezpečnostní deficit Pevná překážka
Kategorie 5x - Strom
Závažnost rizika **Střední**
Poznámka -

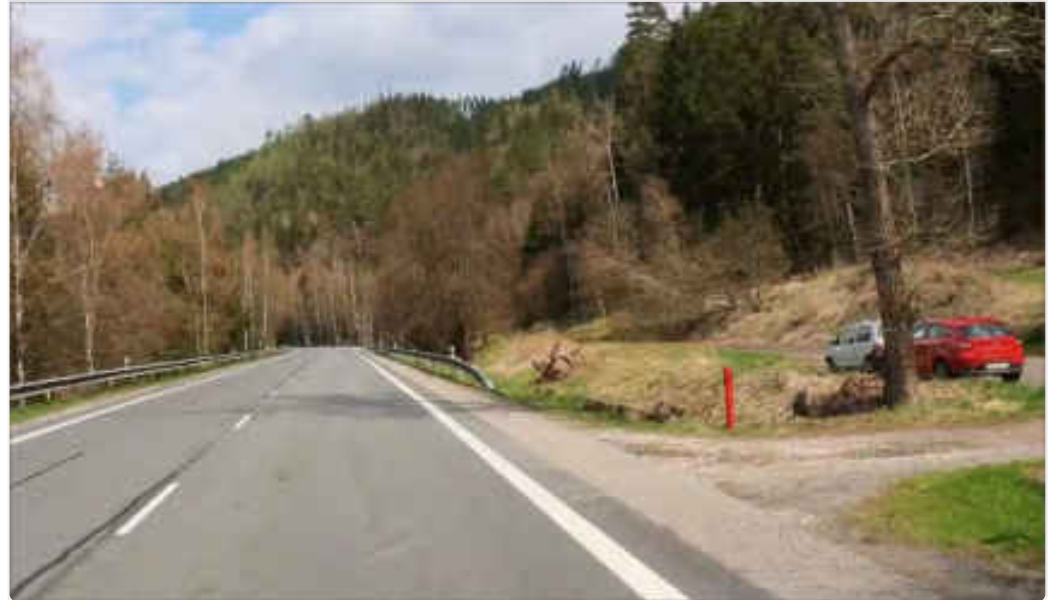
Bezpečnostní deficit Pevná překážka
Kategorie 1x - Neadekvátně seříznutý pařez
 1x - Strom
Závažnost rizika **Střední**
Poznámka -

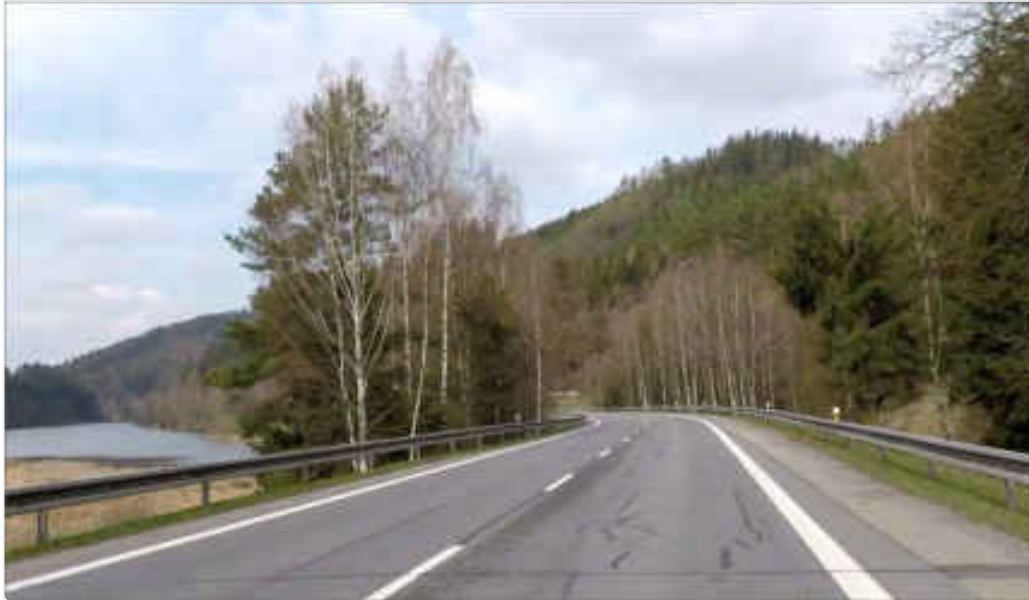
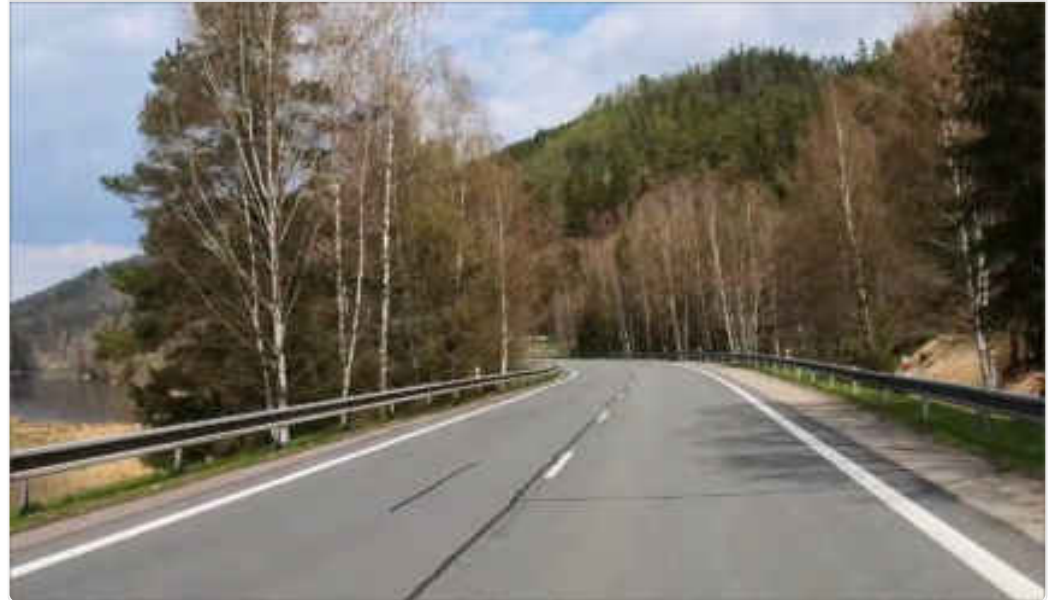
Bezpečnostní deficit Mezikřižovatkový úsek
Kategorie ☞ 175 m - Objekty podél PK nevhodně snižují délku rozhledu pro předjíždění
Závažnost rizika Nizká
Poznámka Na vnitřní straně levotočivého oblouku se nachází stromy a vzrostlá zeleň, které snižují délku rozhledu pro předjíždění.

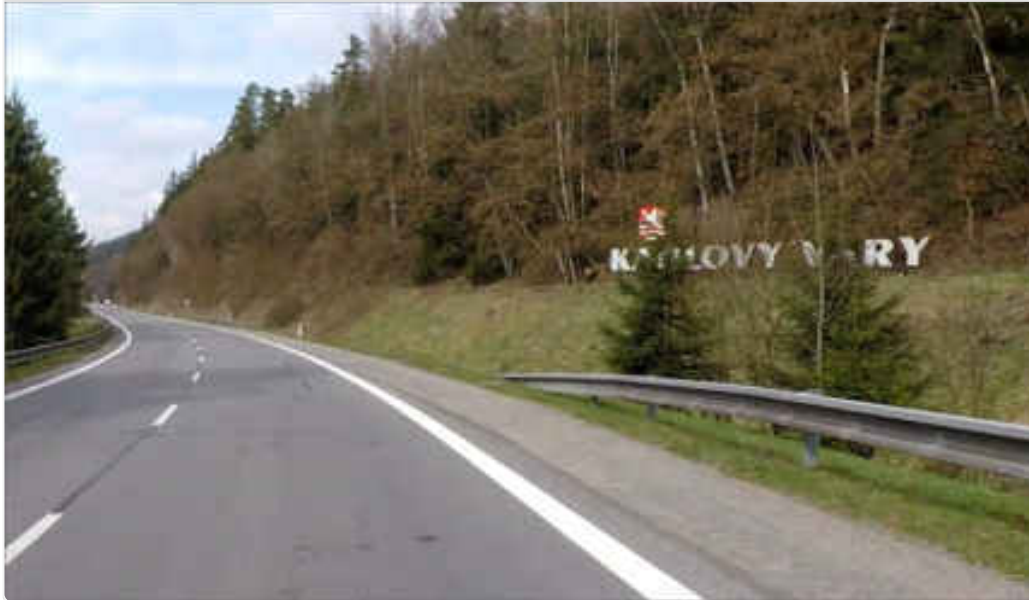
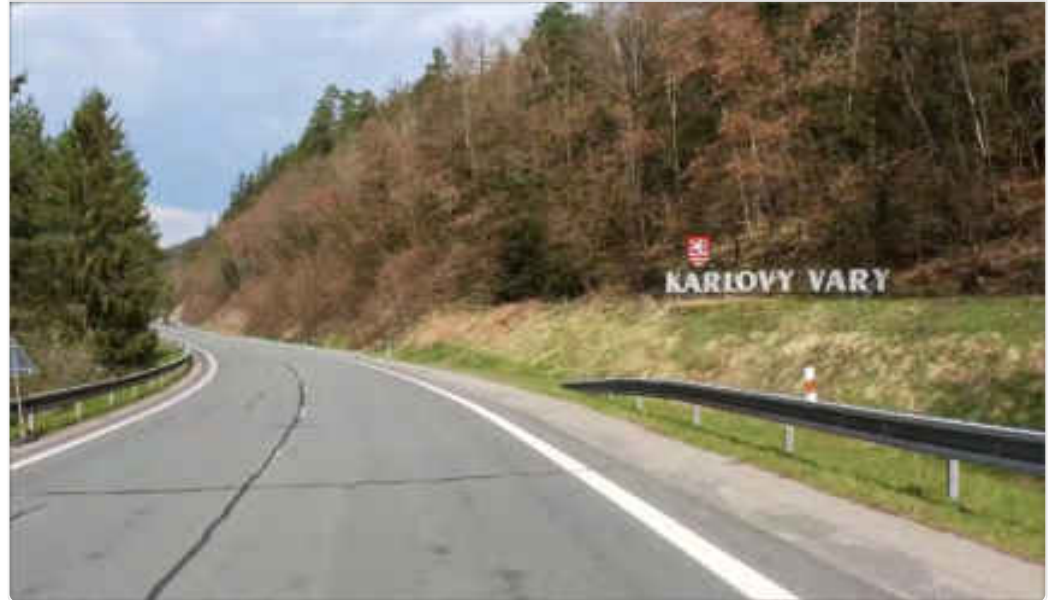
Bezpečnostní deficit Pevná překážka
Kategorie 1× - Stromy, vzrostlá zeleň
Závažnost rizika **Nizká**
Poznámka Riziko pro vozidla jedoucí v protisměru.

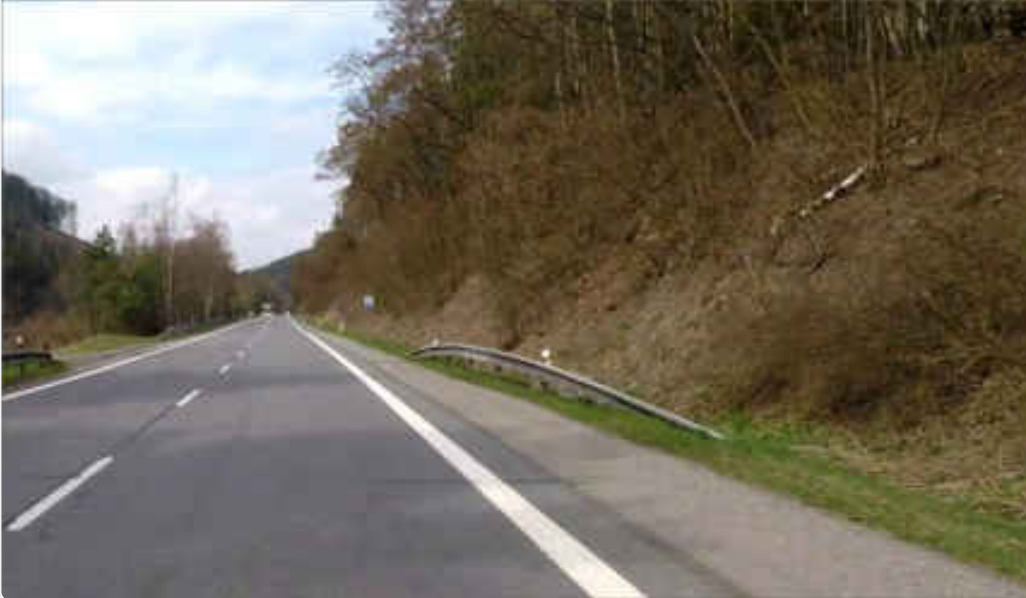
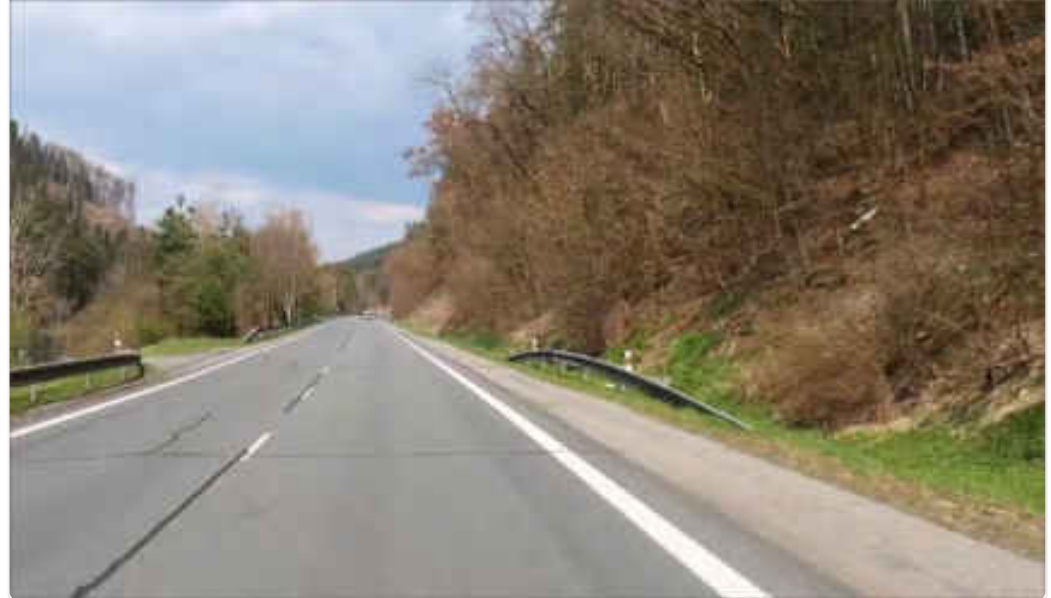
Bezpečnostní deficit Zádržné zařízení
Kategorie 1× - Krátké svodidlo u příčného propustku
Závažnost rizika Střední
Poznámka Krátké svodidlo před příčným propustkem v obou směrech. Délka svodidla ve směru jízdy je 4 m a v opačném směru je 4 m.

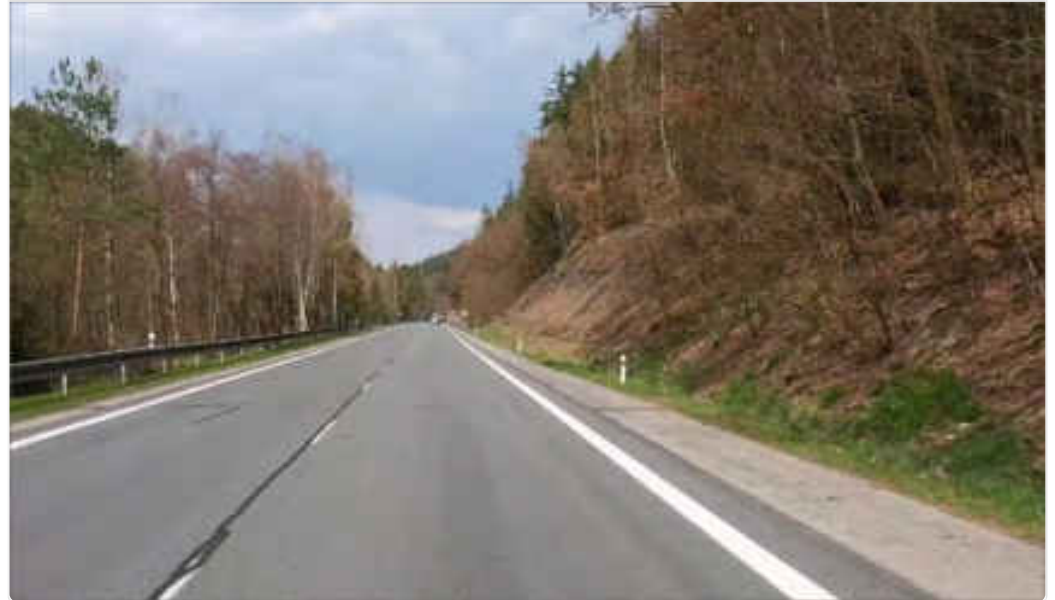
Eliminováno

Bezpečnostní deficit Mezikřižovatkový úsek
Kategorie 1× - Současné provedení SDZ neodpovídá platnému znění vyhlášky č. 104/1997 Sb., kterou se provádí zákon o pozemních komunikacích
Závažnost rizika Nizká
Poznámka SDZ IJ 15 bylo zrušeno.

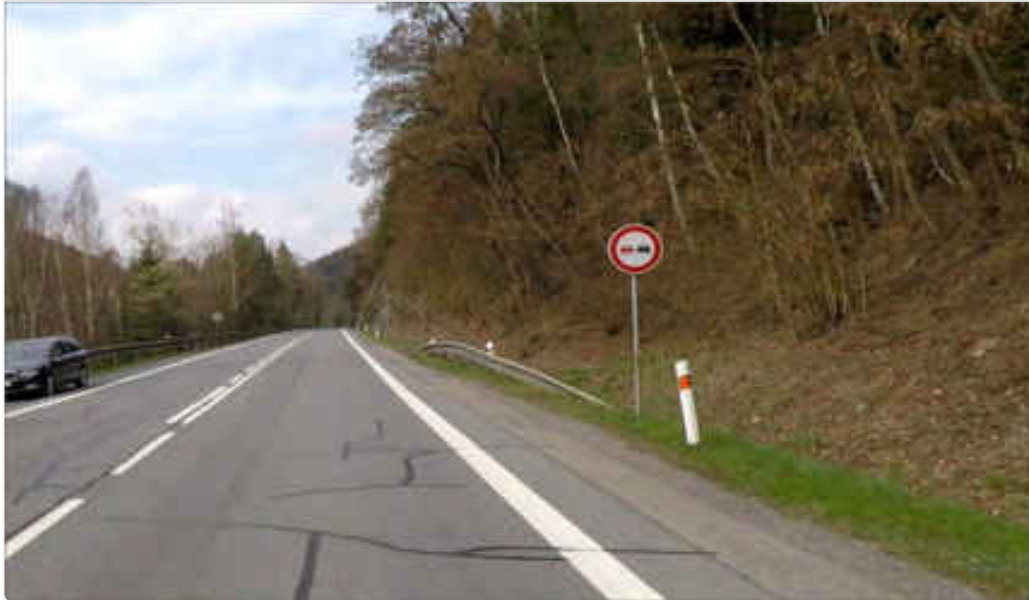
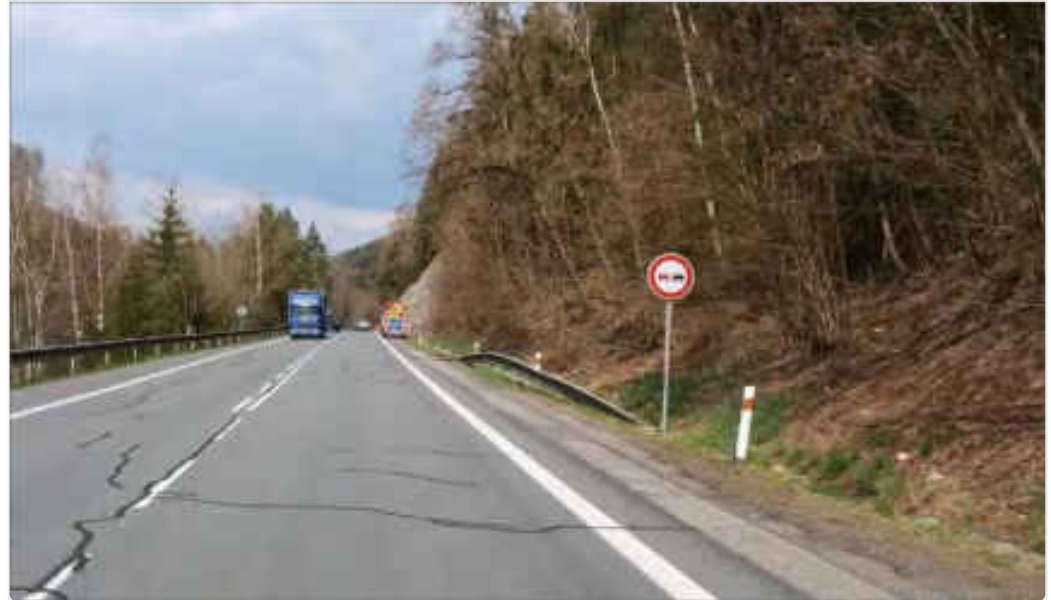
Deficit přetrvává

Bezpečnostní deficit Zadržné zařízení
Kategorie 1× - Krátké svodidlo u příčného propustku
Závažnost rizika Střední
Poznámka Krátké svodidlo před příčným propustkem v obou směrech

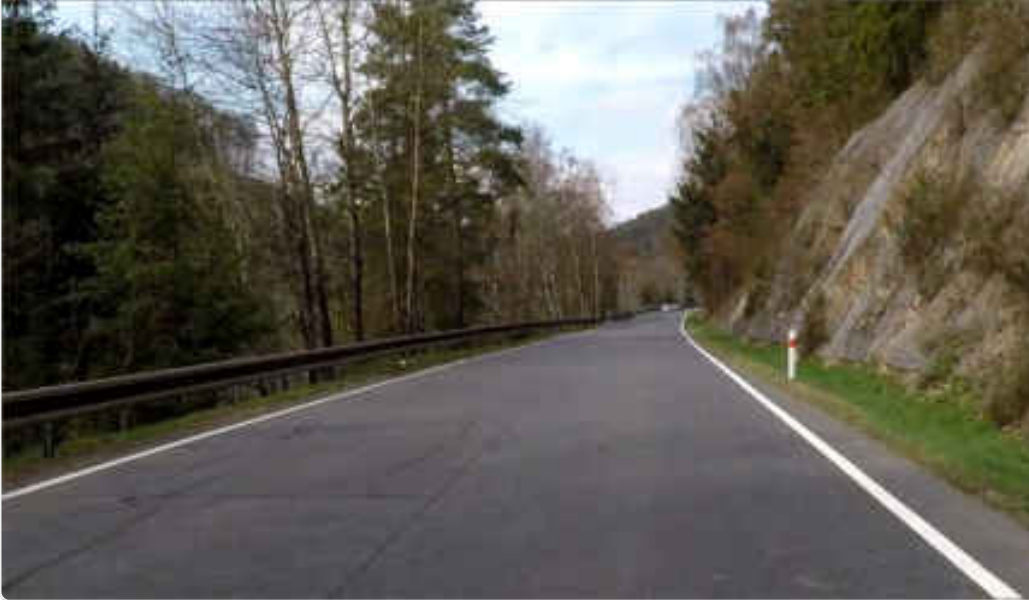
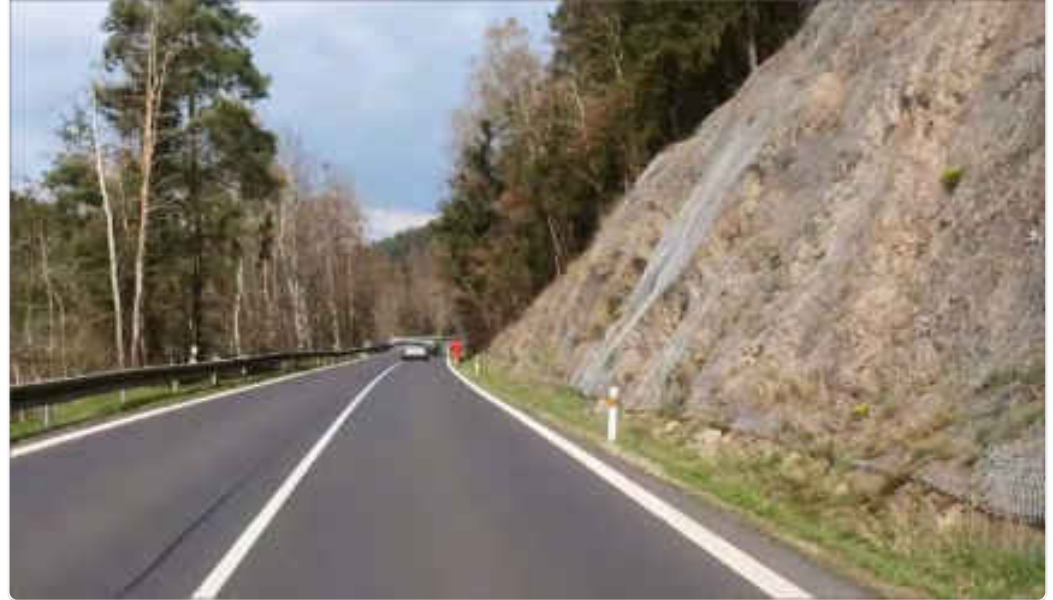
Deficit přetrvává

Bezpečnostní deficit Technický stav vozovky
Kategorie ↗ 1450 m - Absence zpevněné krajnice
Závažnost rizika Střední
Poznámka -

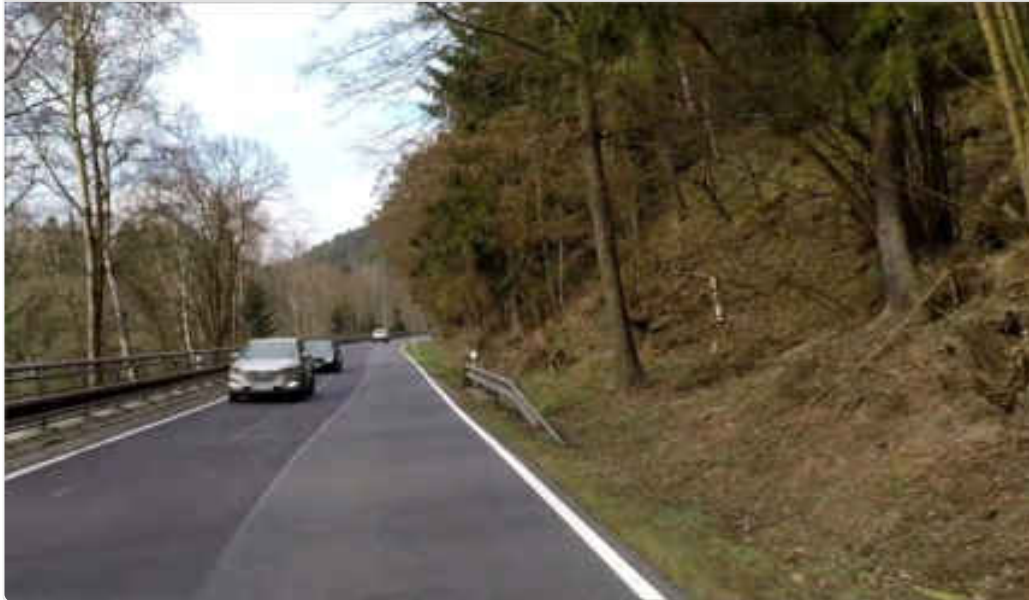
Bezpečnostní deficit Zadržné zařízení
Kategorie 2× - Krátký výškový náběh svodidla
Závažnost rizika Střední
Poznámka Krátké výškové náběhy na obou koncích svodidla.

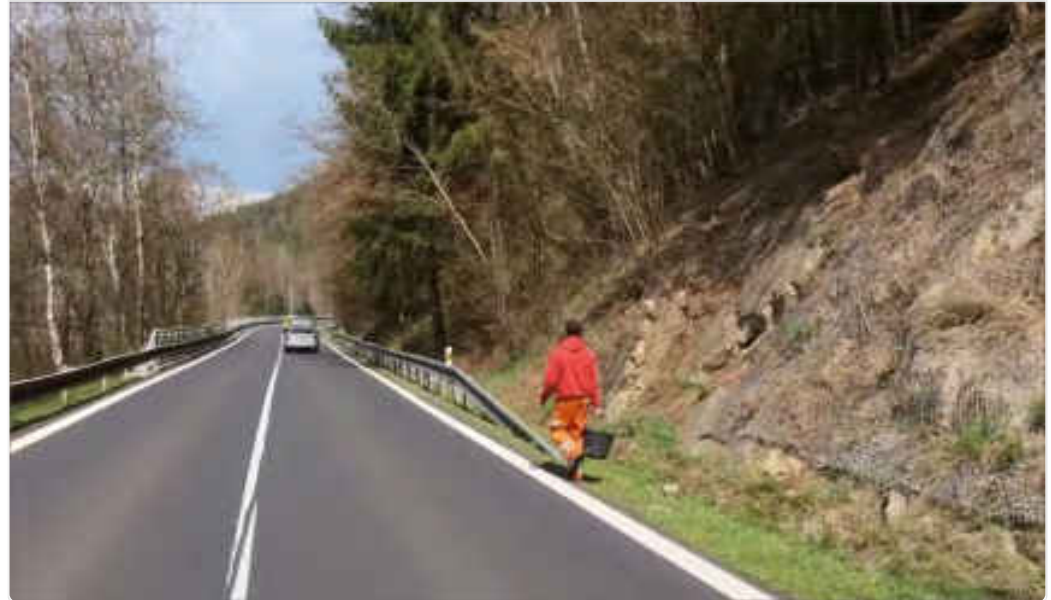
Bezpečnostní deficit Zadržné zařízení
Kategorie 2× - Neadekvátně realizovaný začátek / konec svodidel
Závažnost rizika Nízká
Poznámka Současné provedení není z pohledu nové koncepce začátku svodidel metodicky správně, avšak zároveň nepředstavuje deficit. Lze tedy níže uvedené sanační opatření chápat jako doporučení zhotovitelského týmu.

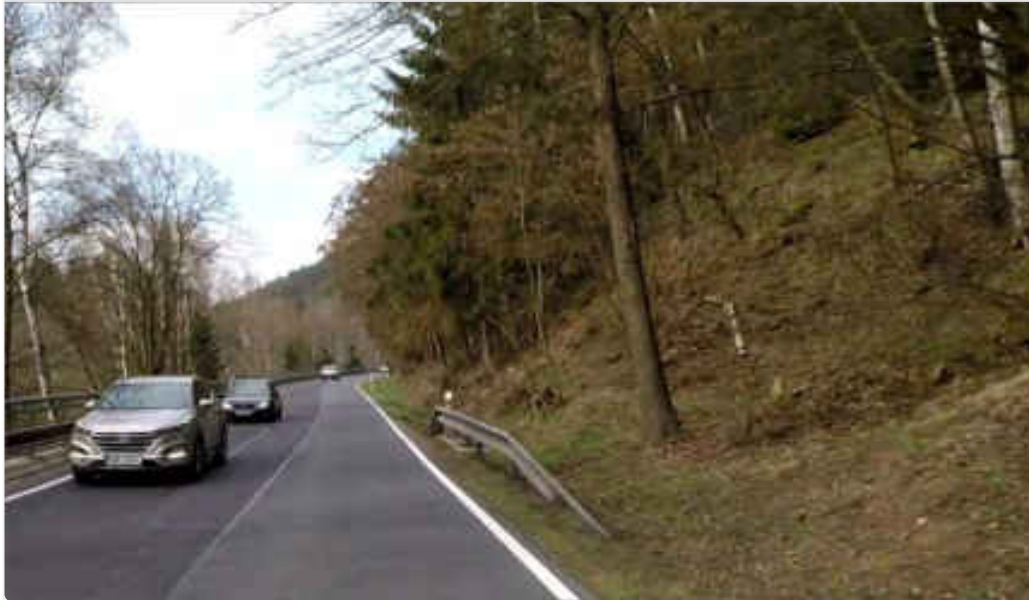
Bezpečnostní deficit Pevná překážka
Kategorie 1x - Strom
Závažnost rizika **Vysoká**
Poznámka -

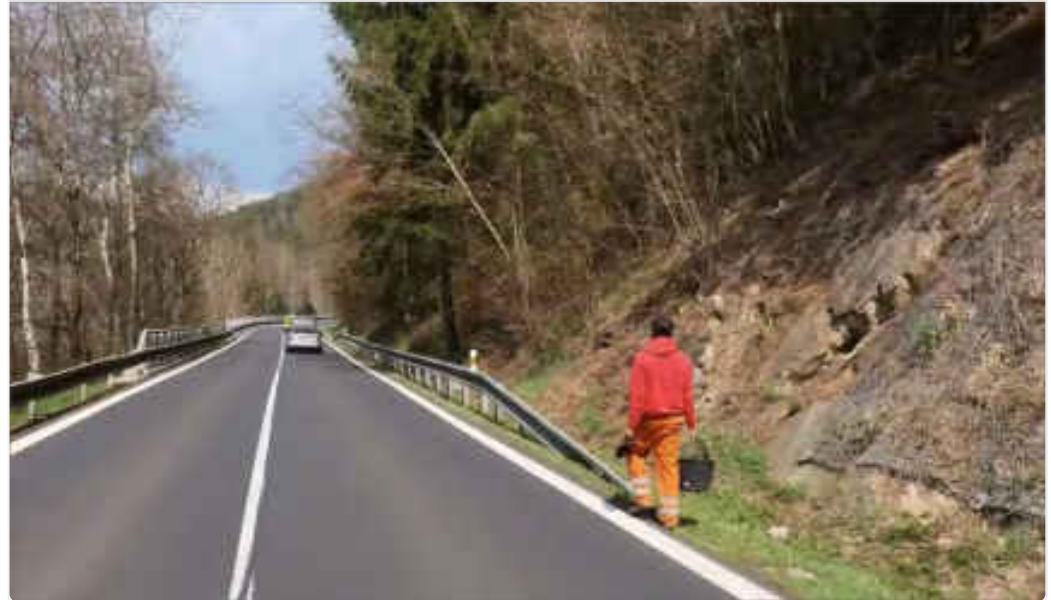
Bezpečnostní deficit Pevná překážka
Kategorie 1x - Strom
Závažnost rizika **Nízká**
Poznámka -

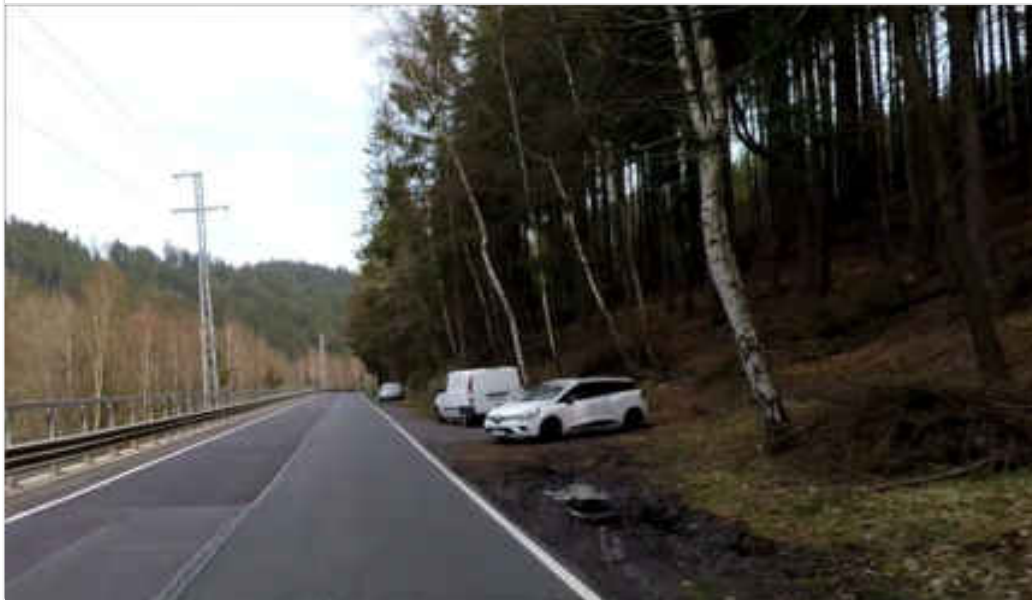
Bezpečnostní deficit Pevná překážka
Kategorie ☞ 20 m - Stromy, vzrostlá zeleň
Závažnost rizika Střední
Poznámka -

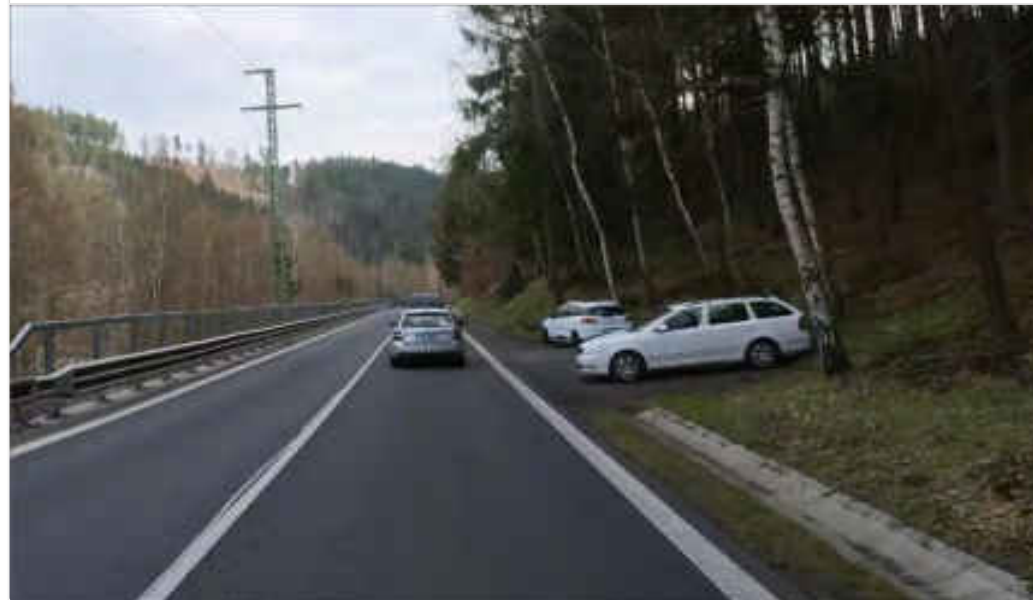
Bezpečnostní deficit Pevná překážka
Kategorie ☞ 20 m - Stromy, vzrostlá zeleň
Závažnost rizika Střední
Poznámka -

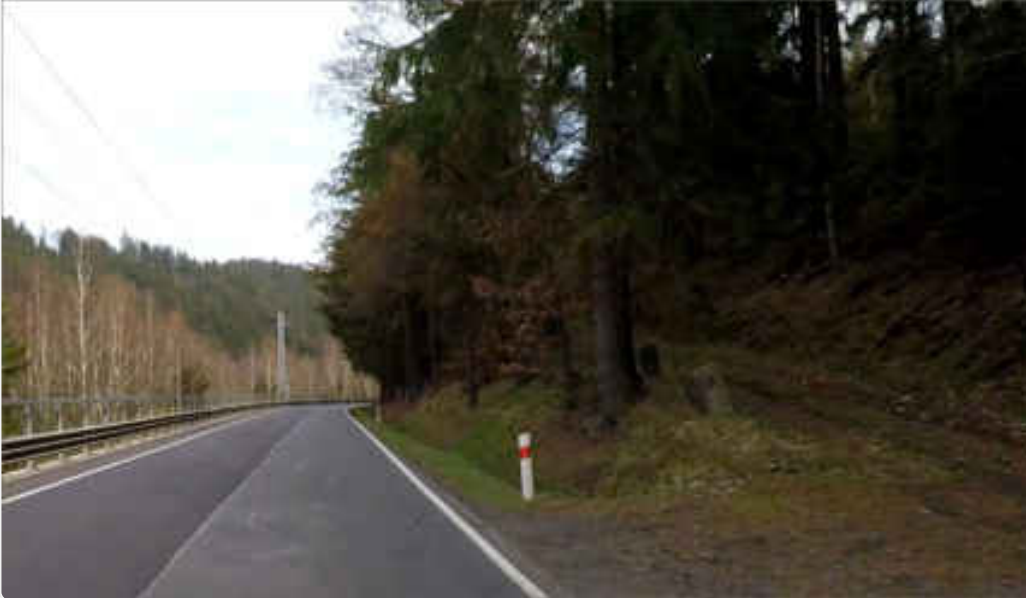
| Bezpečnostní deficit | Pevná překážka |
| Kategorie | <input checked="" type="checkbox"/> 2x - Betonový sloupek <input checked="" type="checkbox"/> 2x - Stromy, vzrostlá zeleň |

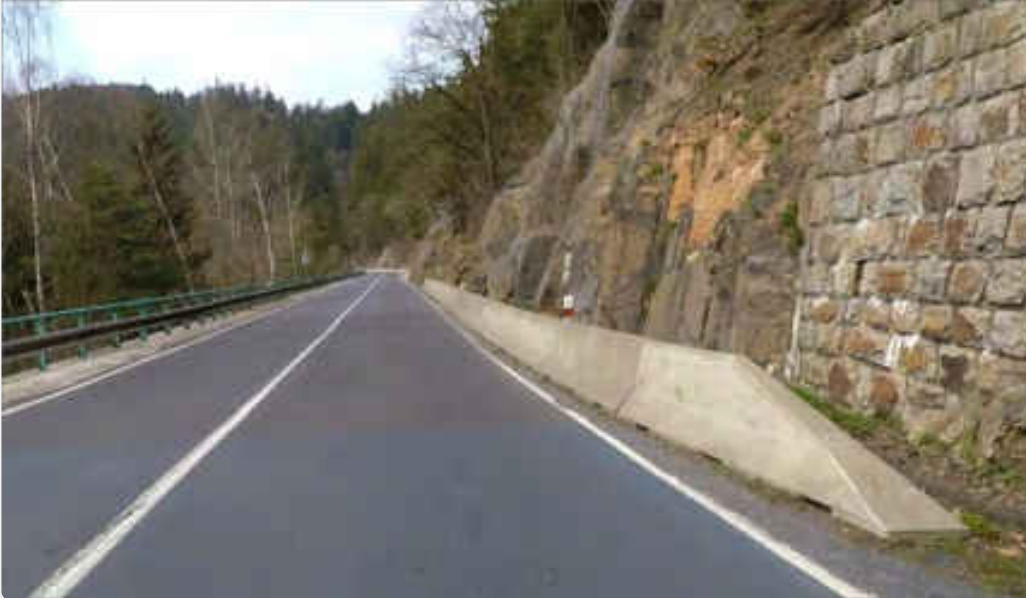
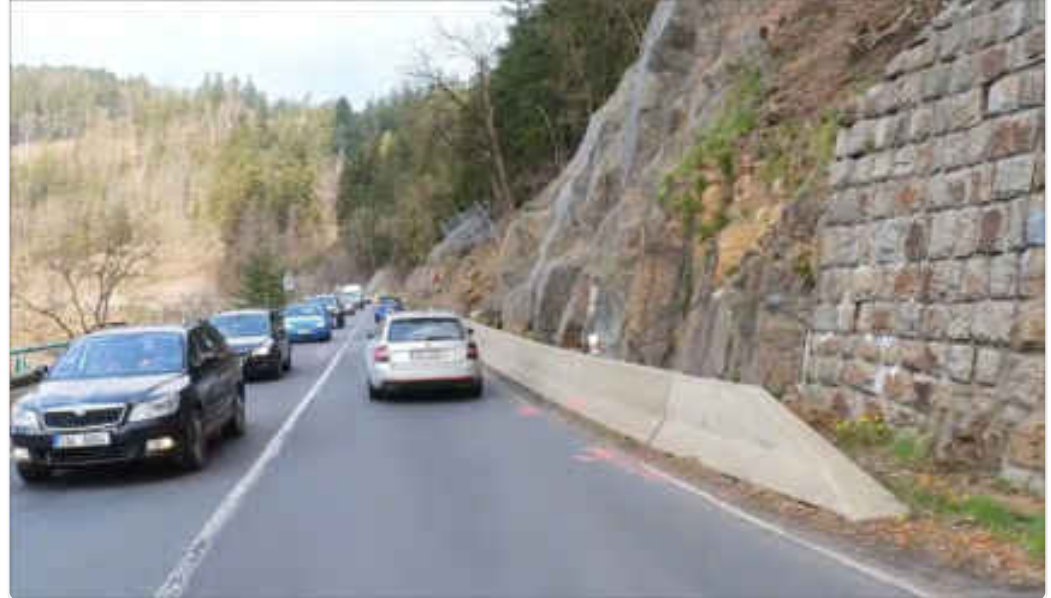
Deficit přetrvává

Bezpečnostní deficit Technický stav vozovky
Kategorie ↗ 2100 m - Absence zpevněné krajnice
Závažnost rizika Střední
Poznámka -

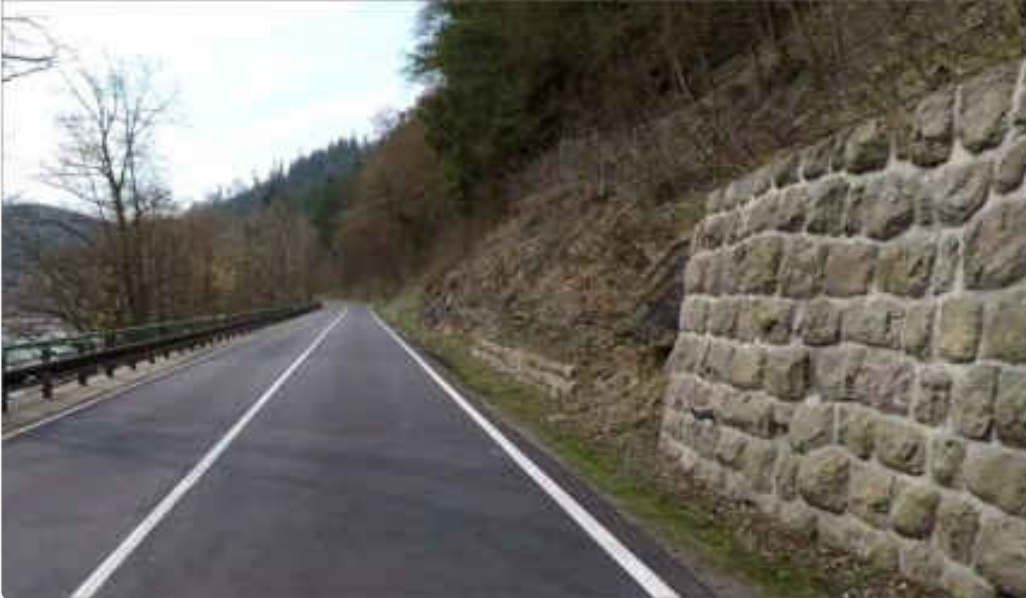
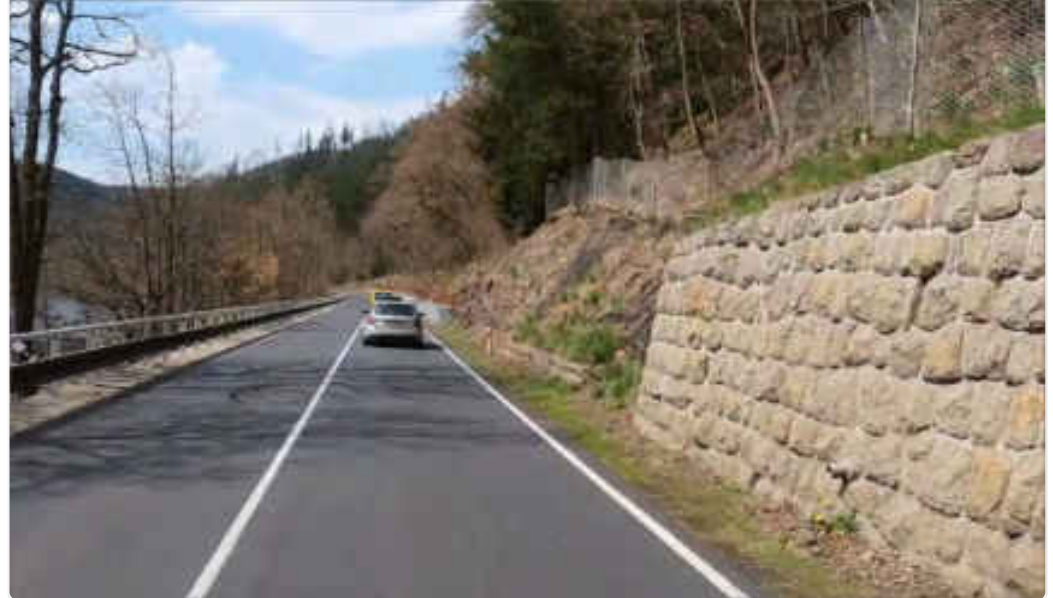
Deficit přetrvává

Bezpečnostní deficit Pevná překážka
Kategorie 1× - Čelo tuhé zdi nebo PHS
Závažnost rizika Nizká
Poznámka Riziko zejména pro vozidla jedoucí v protisměru.

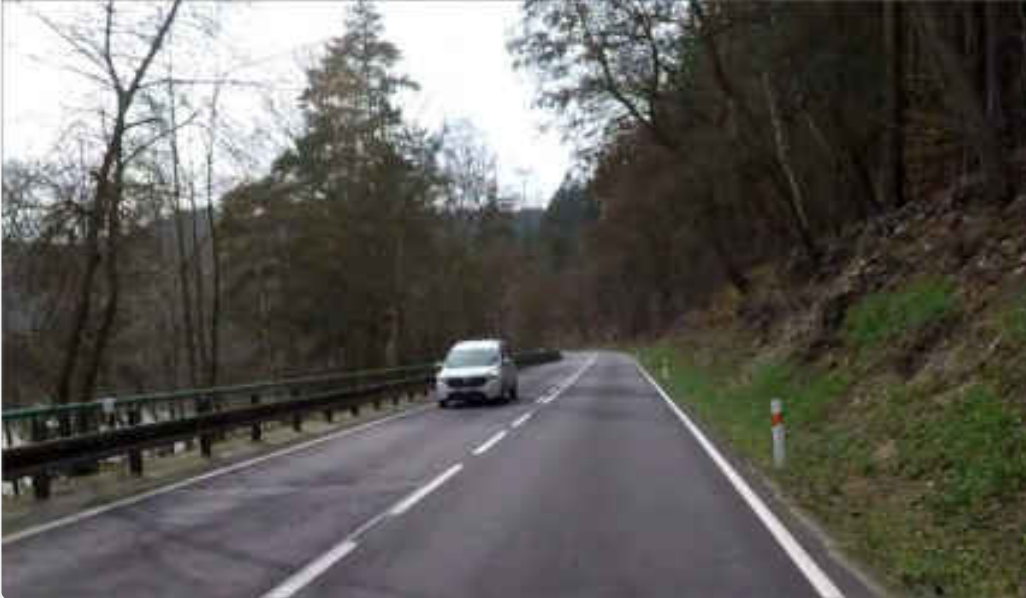
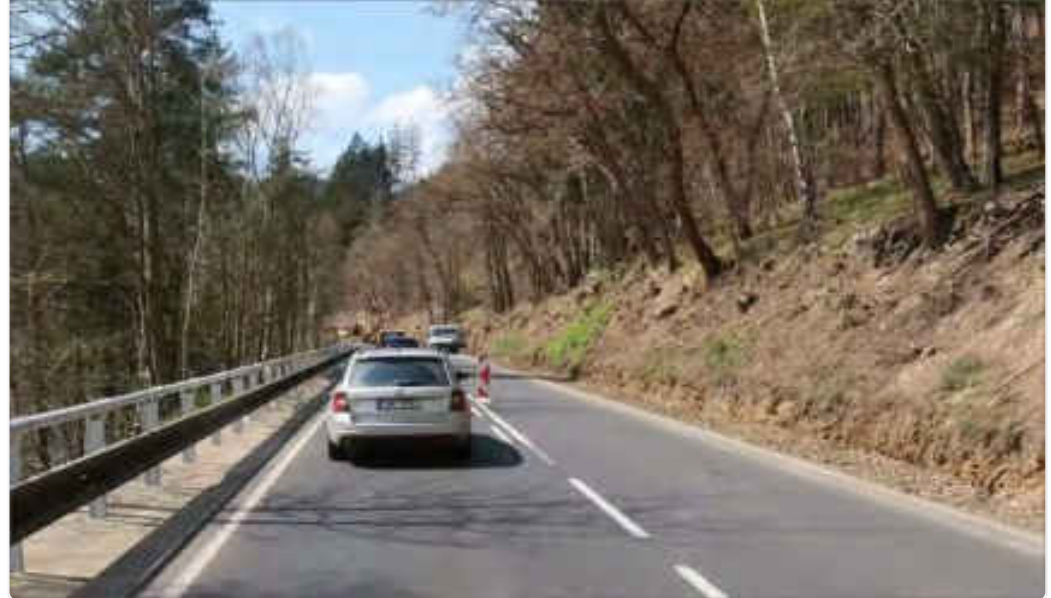
Deficit přetrvává

Bezpečnostní deficit Mezikřižovatkový úsek
Kategorie 1× - Absence SDZ a VDZ
Závažnost rizika Nizká
Poznámka Absence SDZ B 21a a VDZ V 9b.
