PŘÍLOHA 2.2

**Vyhodnocení identifikovaných dopravně-bezpečnostních deficitů
v rámci první a druhé revizní BI PK z roku 2019 a 2022**

I/20

km 0,000 – 39,586

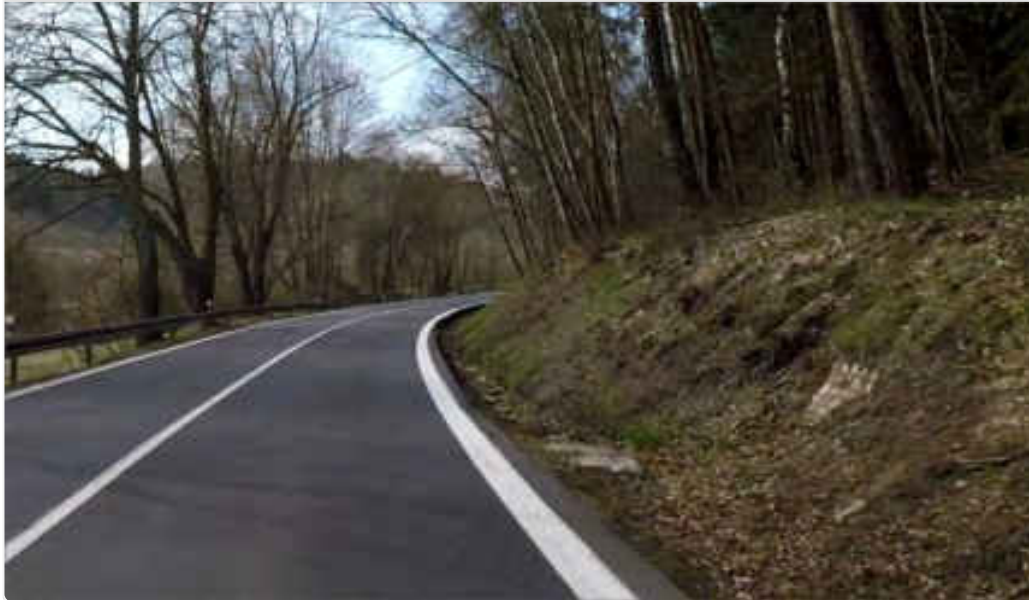
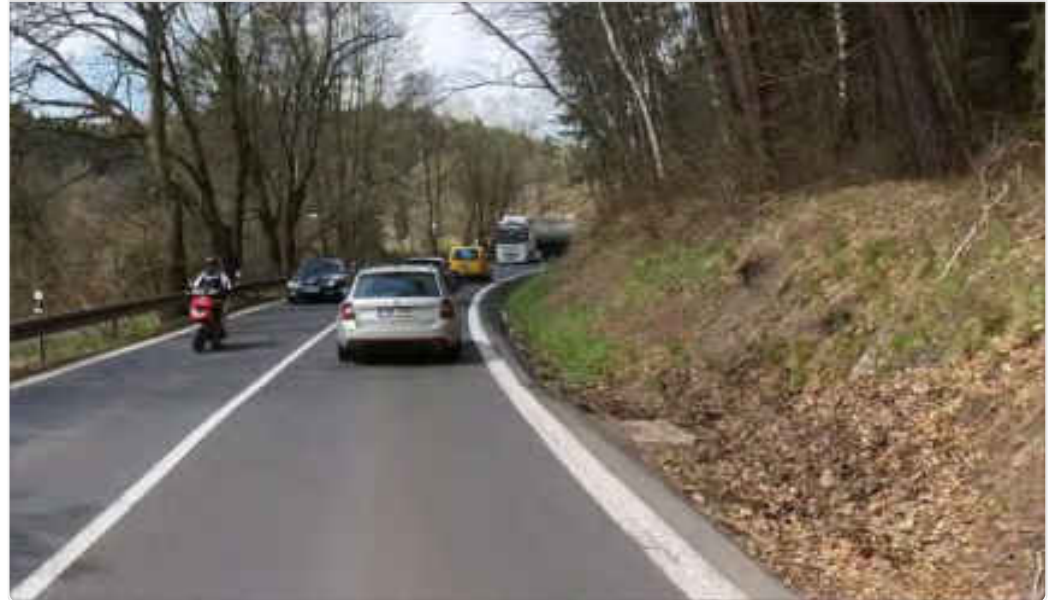
Deficit přetrvává

Bezpečnostní deficit Pevná překážka
Kategorie 1x - Vodohospodářský objekt
Závažnost rizika Nizká
Poznámka -

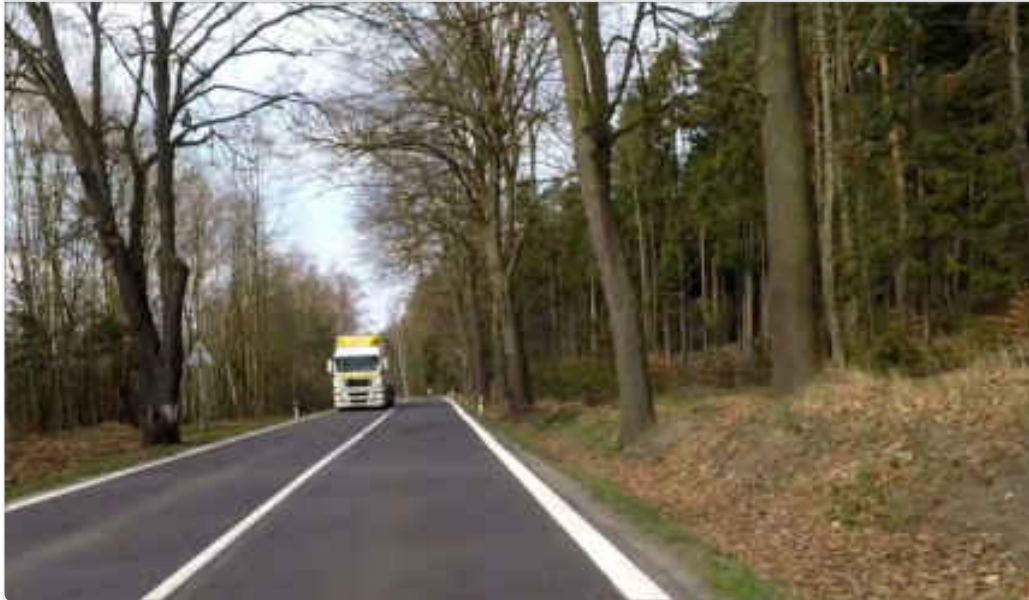
Bezpečnostní deficit Pevná překážka
Kategorie 100 m - Stromy, vzrostlá zeleň
Závažnost rizika Vysoká
Poznámka -

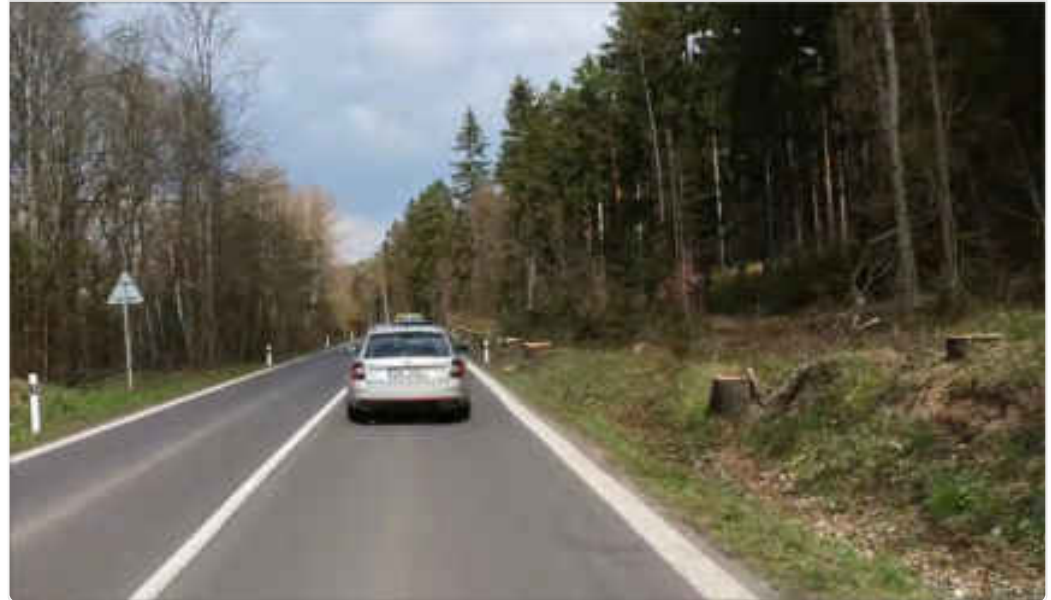
Bezpečnostní deficit Pevná překážka
Kategorie 100 m - Neadekvátně seříznutý pařez
Závažnost rizika Střední
Poznámka -

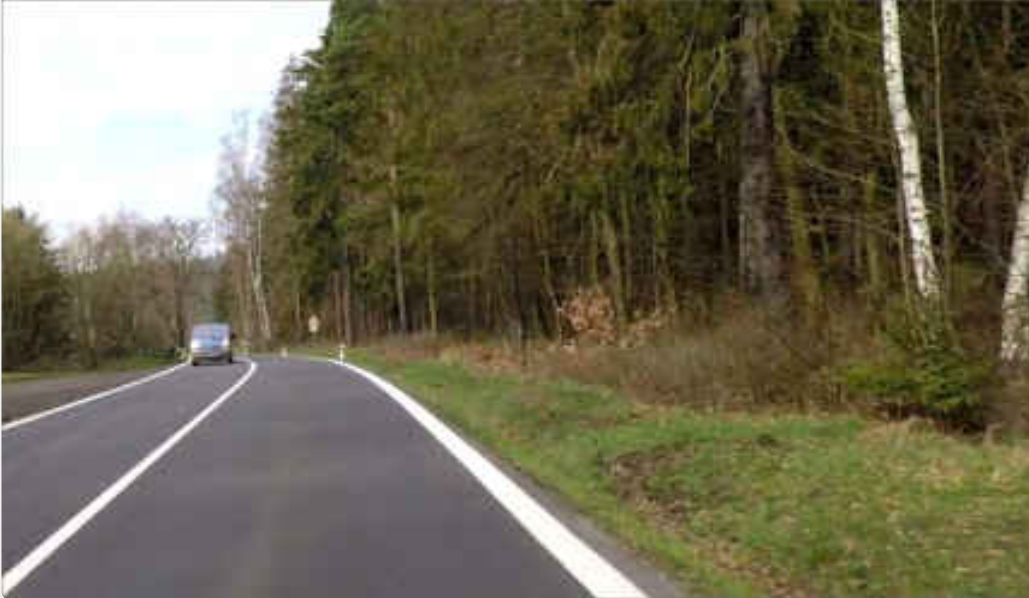
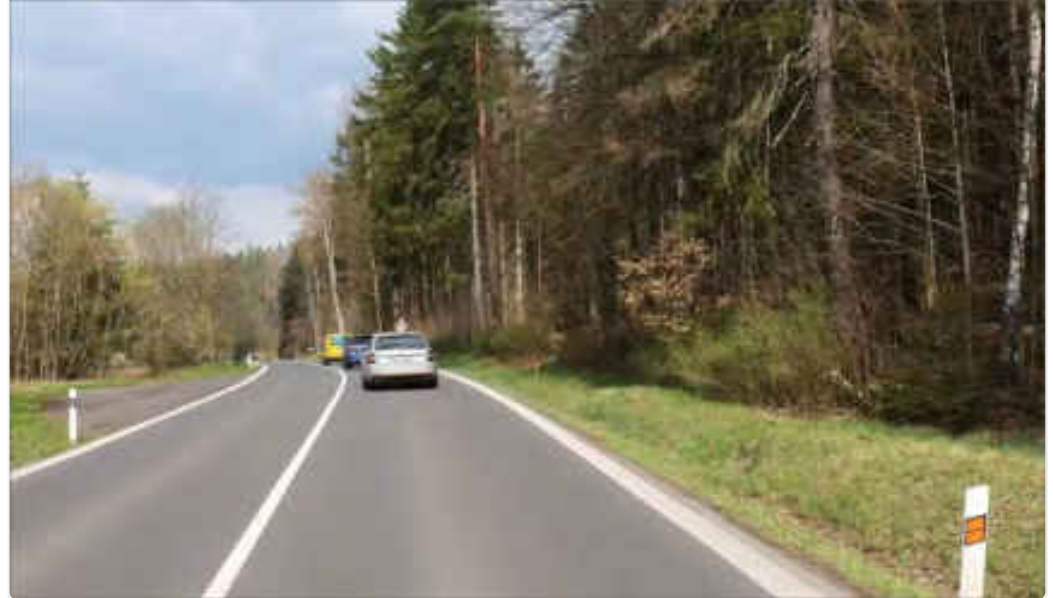
Deficit přetrvává

Bezpečnostní deficit Pevná překážka
Kategorie ☞ 165 m - Stromy, vzrostlá zeleň
Závažnost rizika Střední
Poznámka Stromy, vzrostlá zeleň se nachází na vnější straně příkopu.

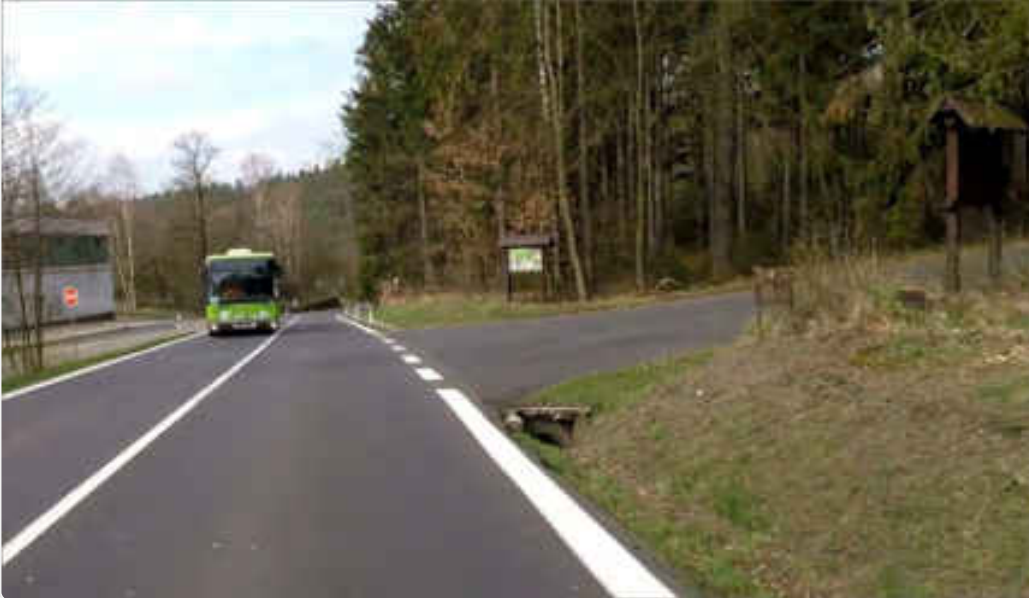
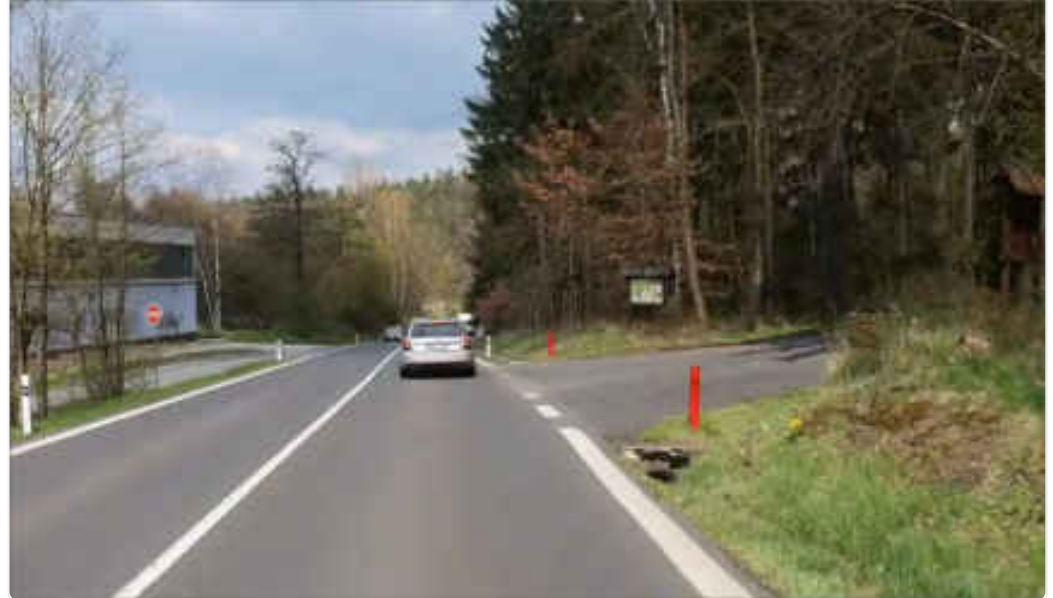
Deficit přetrvává

Bezpečnostní deficit Pevná překážka
Kategorie 1x - Tuhé čelo trubního propustku pod - připojovanou komunikací
Závažnost rizika **Střední**
Poznámka -

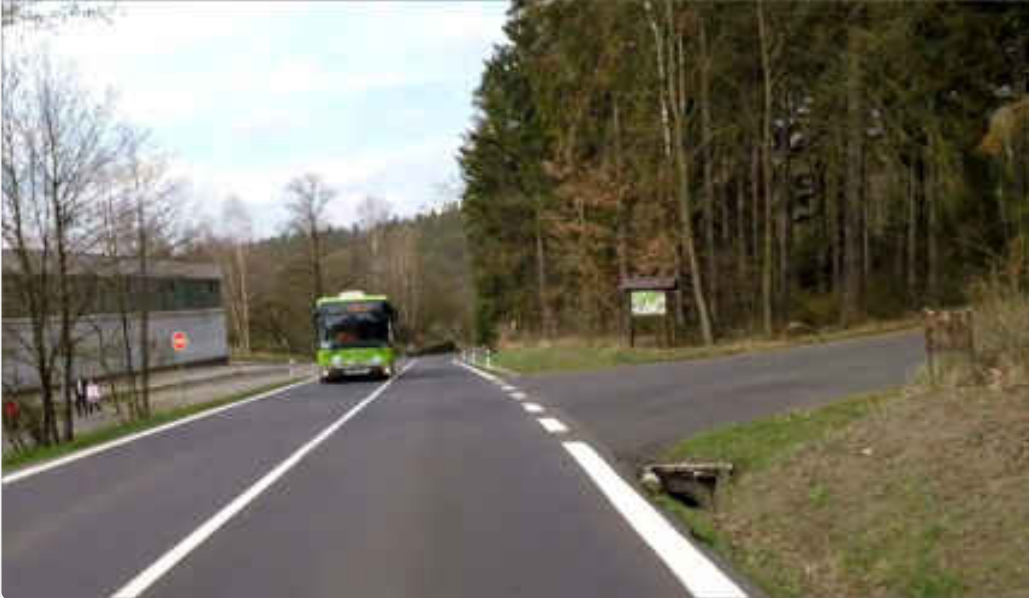
Bezpečnostní deficit Křižovatka
Kategorie 1× - Absence nebo opotřebované VDZ
Závažnost rizika Nizká
Poznámka Absence VDZ V 4 na vedlejším ramenu křižovatky.

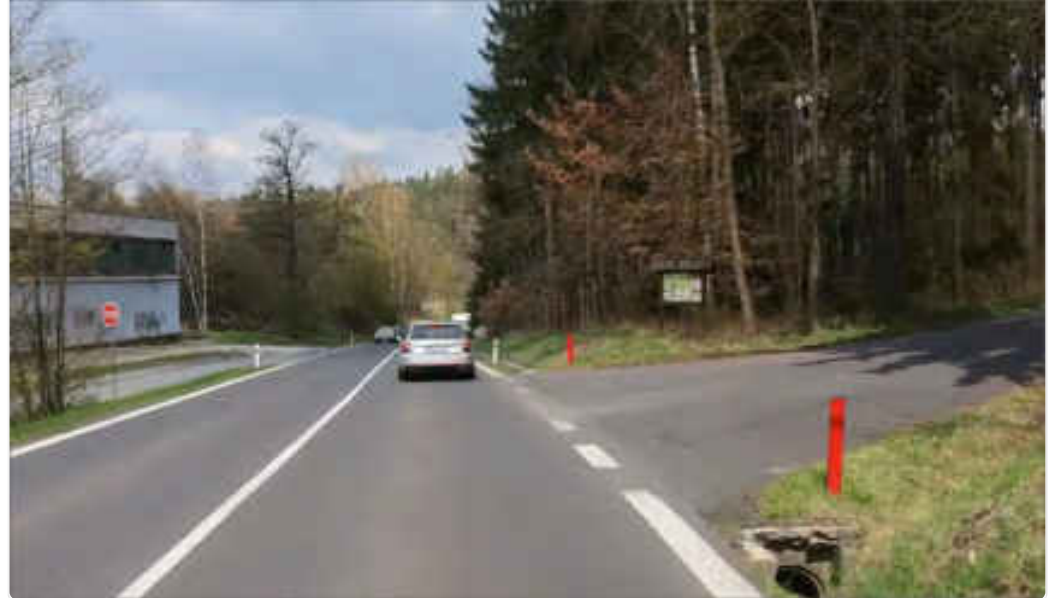
Bezpečnostní deficit Křižovatka
Kategorie 1× - Absence nebo opotřebované VDZ
 1× - Neadekvátní umístění SDZ
Závažnost rizika Nizká
Poznámka Absence VDZ V 4 na vedlejším ramenu křižovatky. Opotřebované VDZ V 2b. Nevhodné umístění DZ Z 11g v křižovatce.

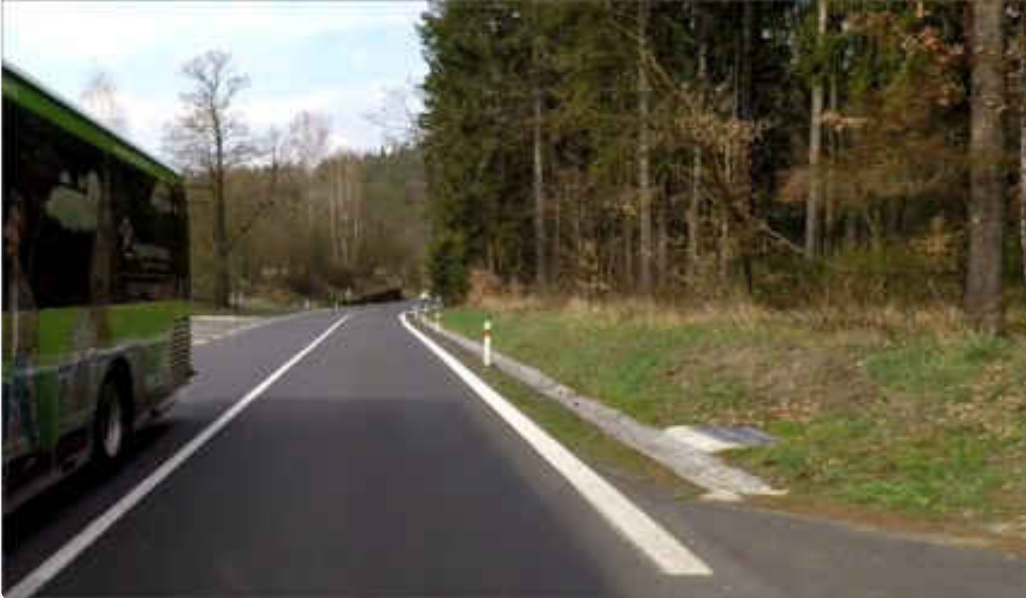
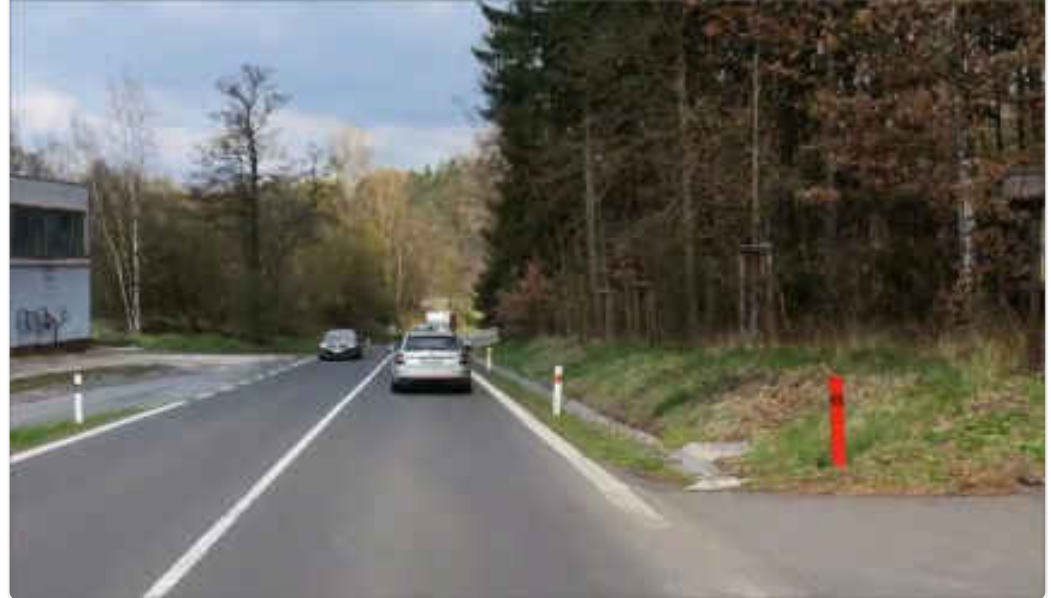
Deficit přetrvává

Bezpečnostní deficit Technický stav vozovky
Kategorie ↗ 1100 m - Absence zpevněné krajnice
Závažnost rizika Střední
Poznámka -

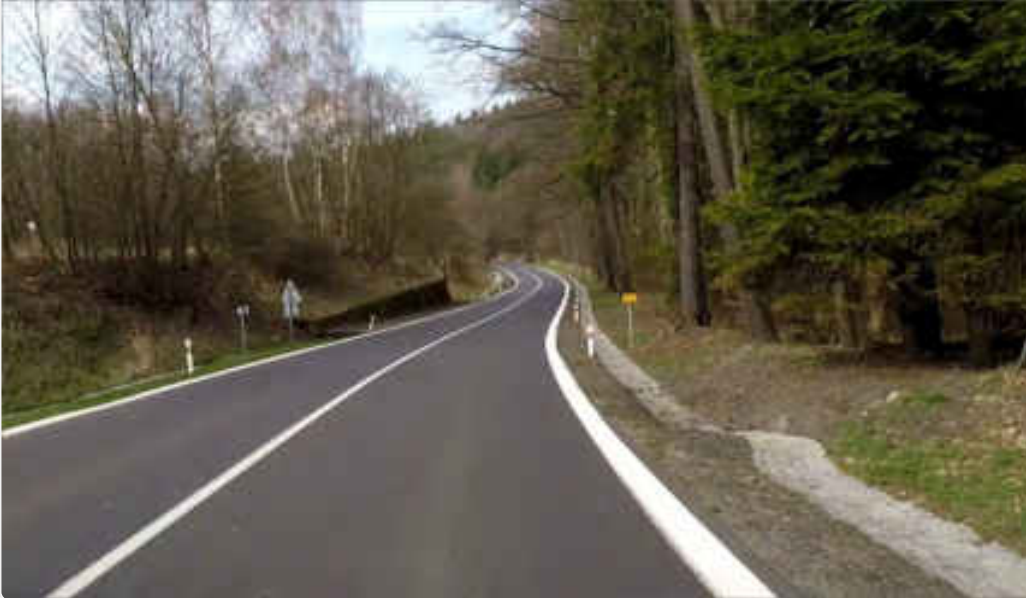
Bezpečnostní deficit Pevná překážka
Kategorie → 140 m - Stromy, vzrostlá zeleň
Závažnost rizika **Vysoká**
Poznámka -

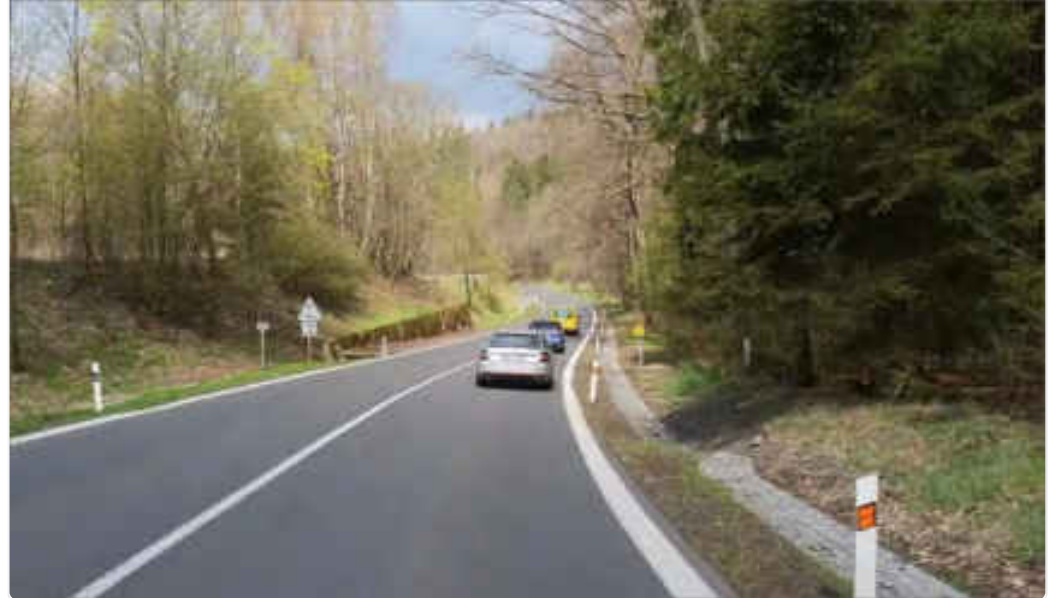
Revize II. (2022)

Bezpečnostní deficit Pevná překážka
Kategorie ☒ 2× - Neadekvátně seříznutý pařez
→ 140 m - Stromy, vzrostlá zeleň
Závažnost rizika **Vysoká**
Poznámka -

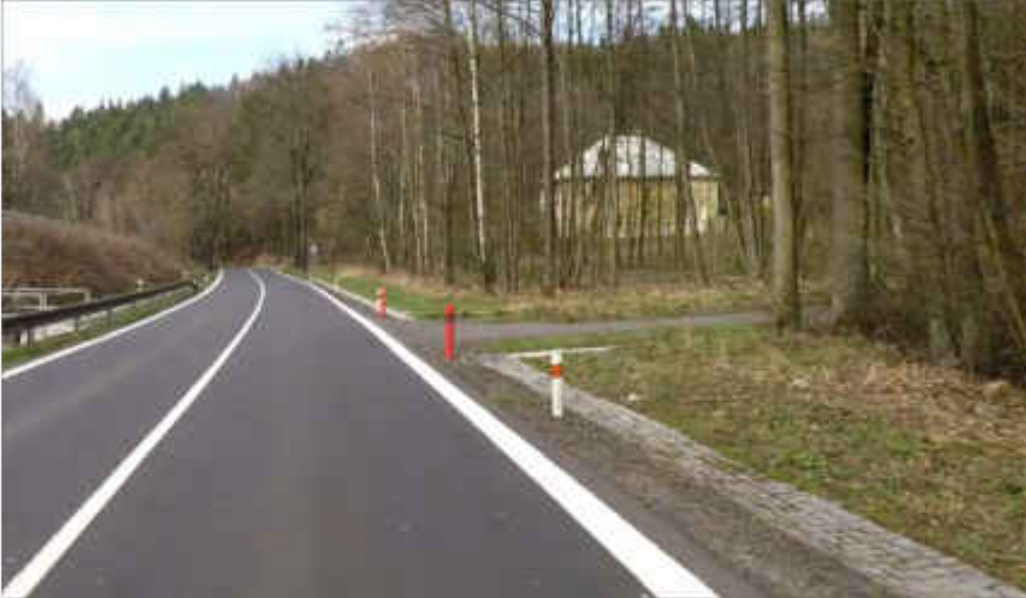
Revize I. (2019)

Eliminováno

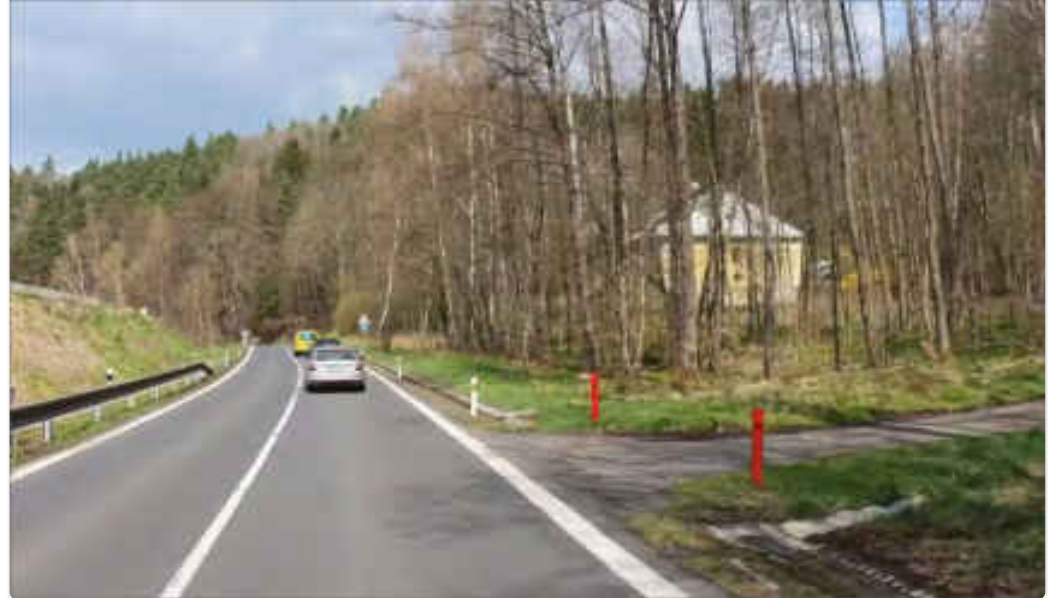
Revize II. (2022)

Bezpečnostní deficit Sjezd / samostatný sjezd / parkoviště
Kategorie 1× - Neadekvátní dopravní zařízení
Závažnost rizika Nizká
Poznámka Nevhodné umístění DZ Z 11c/d u nevýznamného sjezdu.

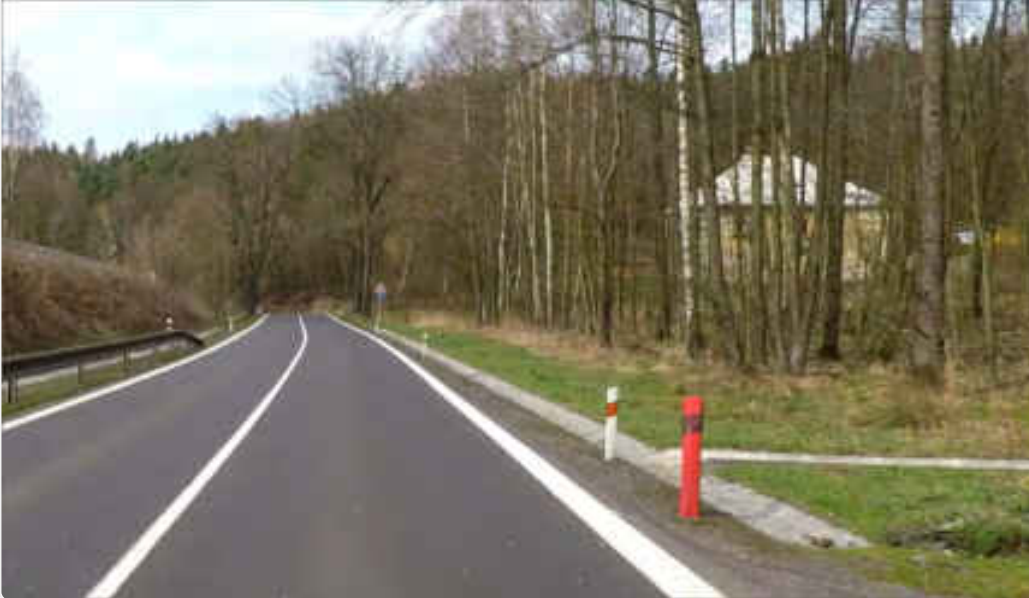
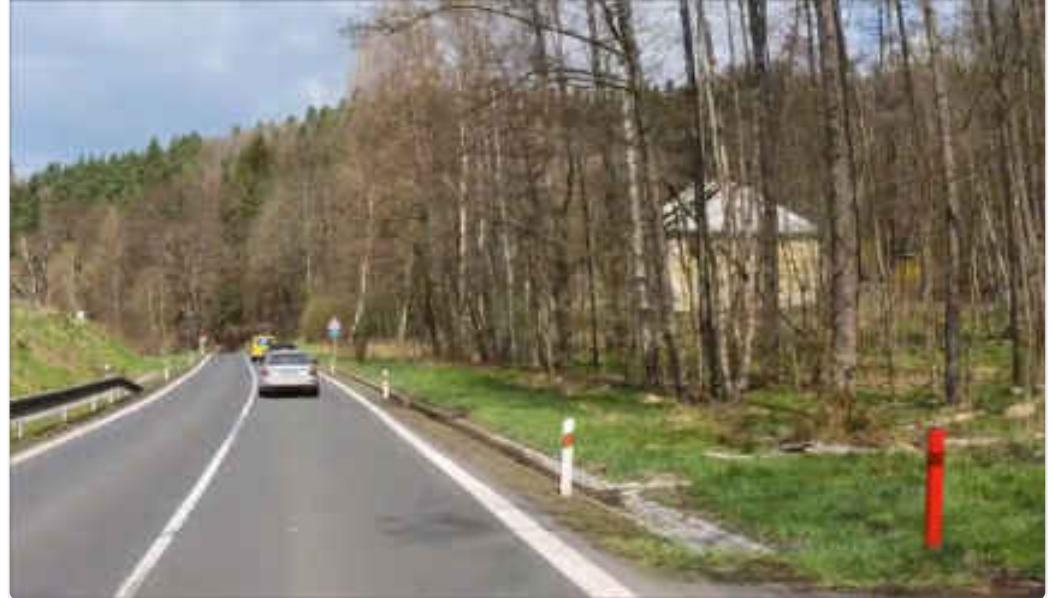
Bezpečnostní deficit Pevná překážka
Kategorie ↗ 45 m - Stromy, vzrostlá zeleň
Závažnost rizika Nizká
Poznámka -

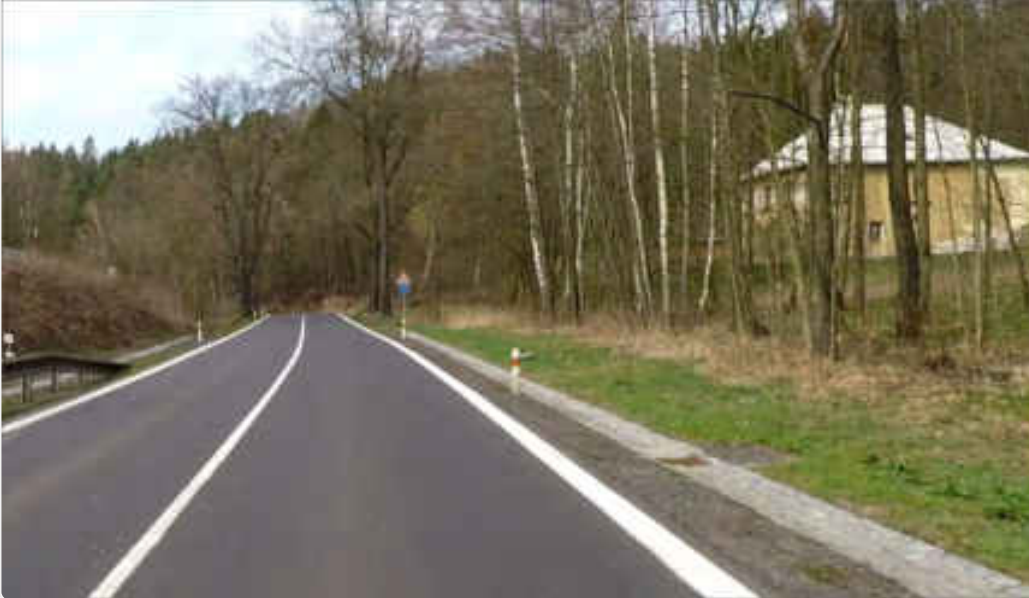
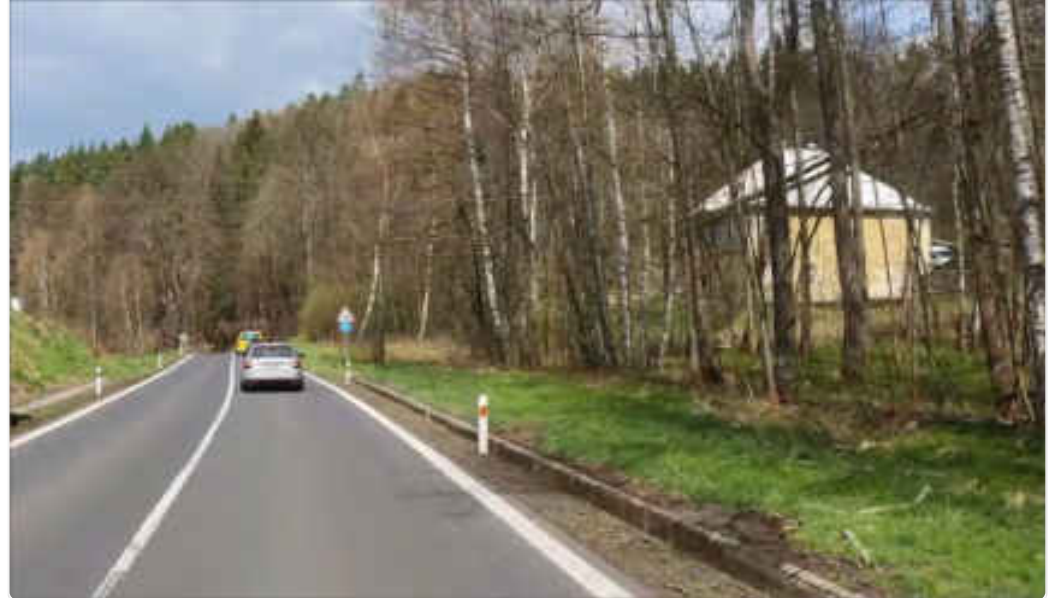
Bezpečnostní deficit Pevná překážka
Kategorie 0× - Neadekvátně seříznutý pařez
Závažnost rizika Střední
Poznámka -

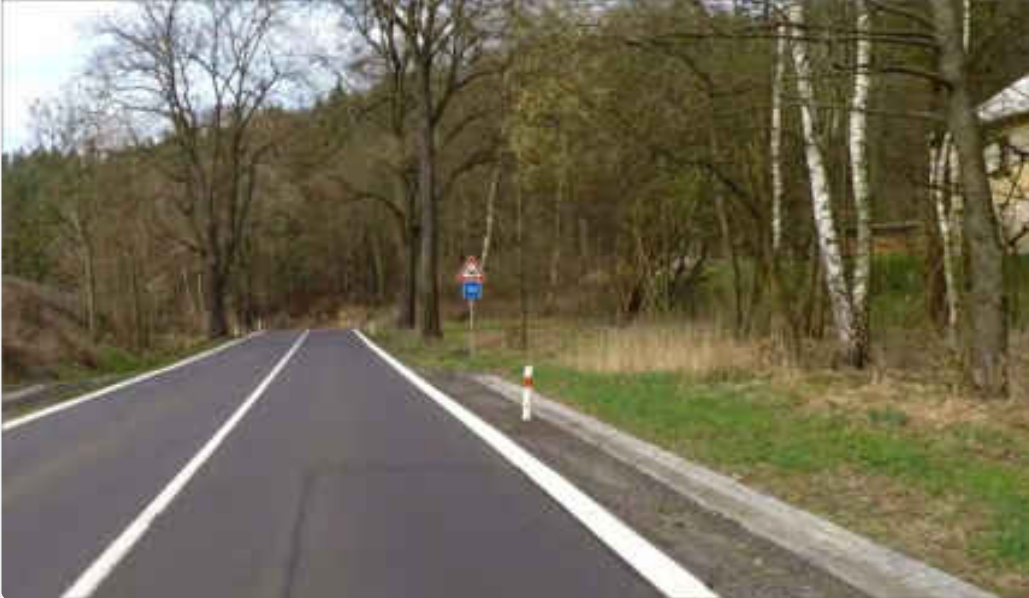
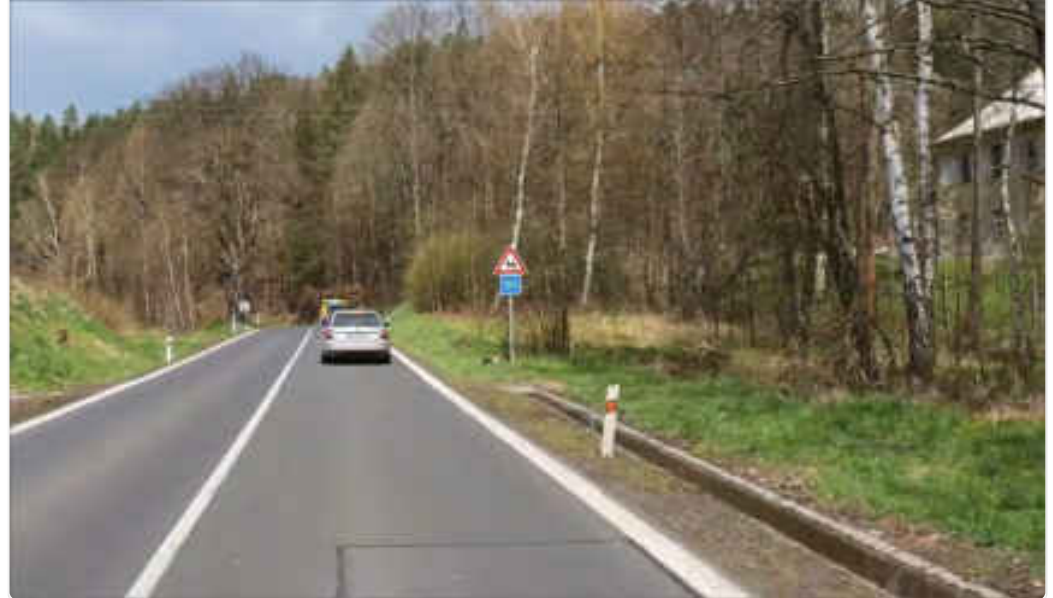
Bezpečnostní deficit Zadržné zařízení
Kategorie 0× - Krátký výškový náběh svodidla
Závažnost rizika Střední
Poznámka -

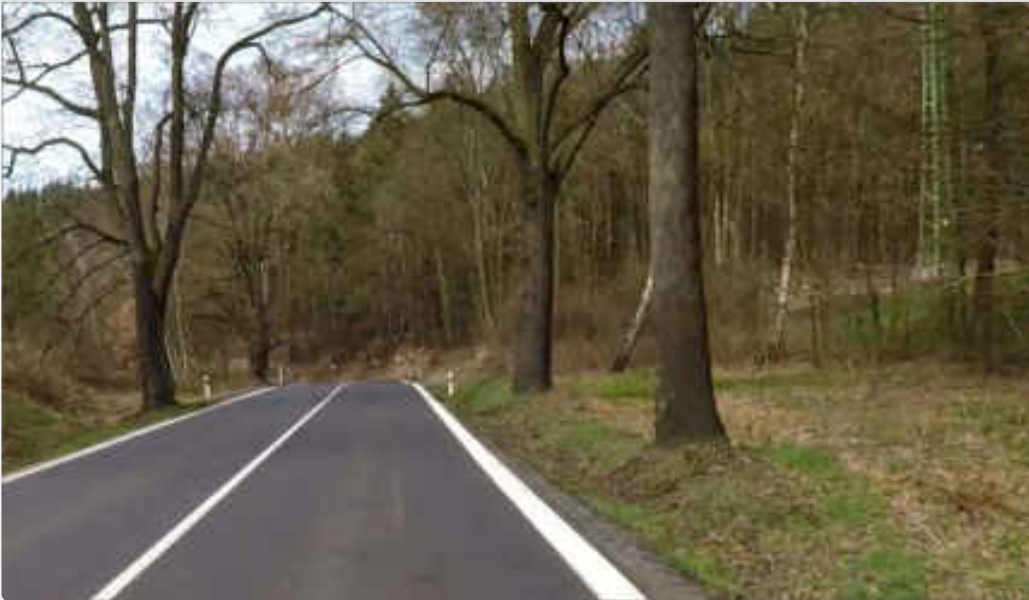
Revize I. (2019)

Bezpečnostní deficit Pevná překážka
Kategorie 2× - Strom
Závažnost rizika **Vysoká**
Poznámka -

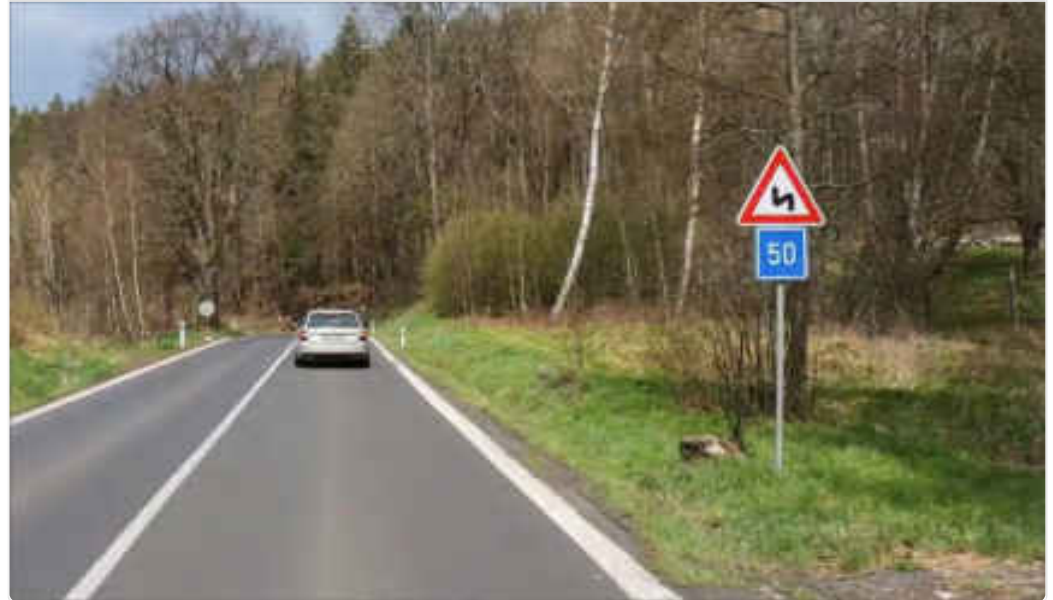
Revize II. (2022)

Bezpečnostní deficit Pevná překážka
Kategorie 2× - Neadekvátně seříznutý pařez
 1× - Vzrostlá zeleň (průměr kmene do 0,1 m)
Závažnost rizika **Nízká**
Poznámka Vzrostlá zeleň nacházející se v blízkosti PK primárně představuje riziko do budoucna.

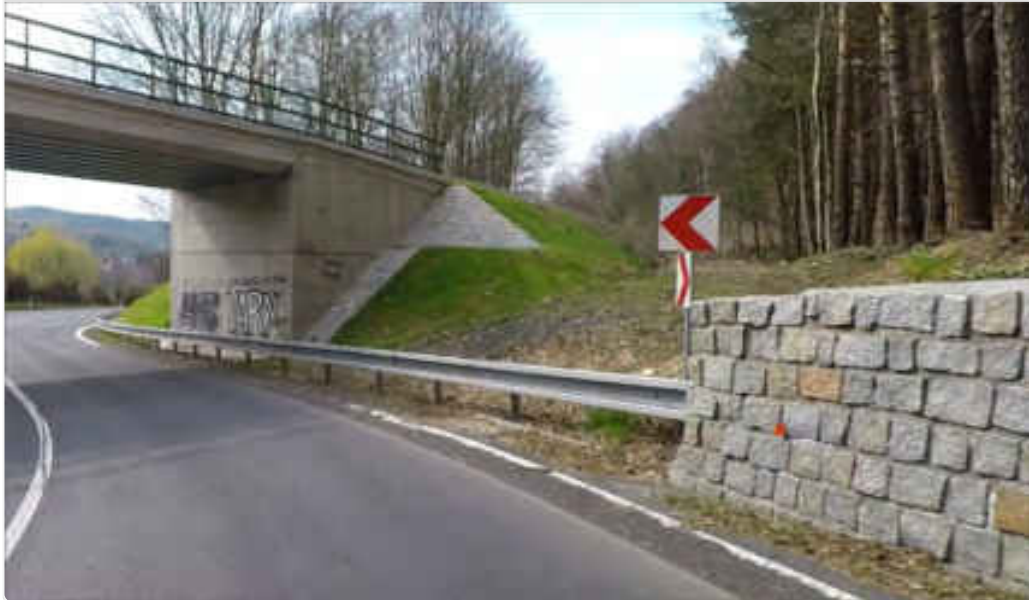
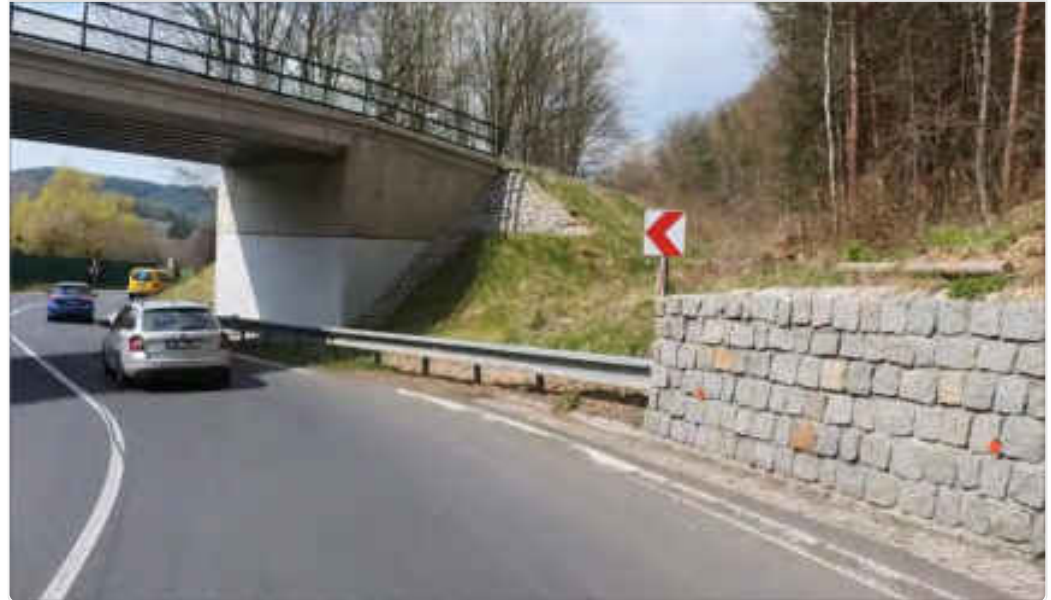
Bezpečnostní deficit Pevná překážka
Kategorie 1x - Čelo tuhé zdi nebo PHS
Závažnost rizika Nizká
Poznámka V tomto úseku lze předpokládat skutečnou rychlost vozidel nižší než je nejvyšší dovolená z důvodu směrového a výškového vedení PK. Riziko zejména pro vozidla jedoucí v protisměru.

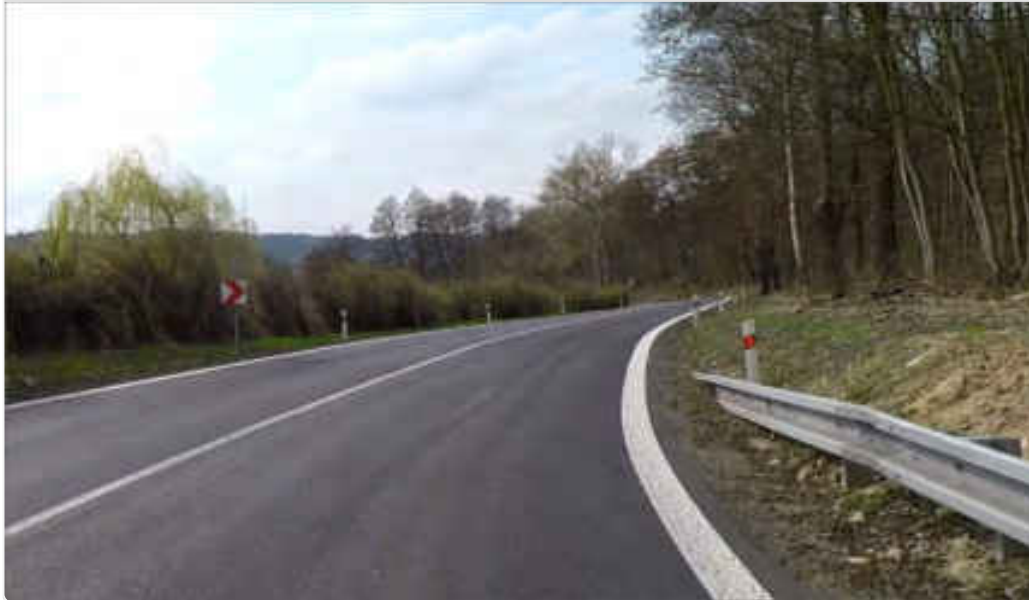
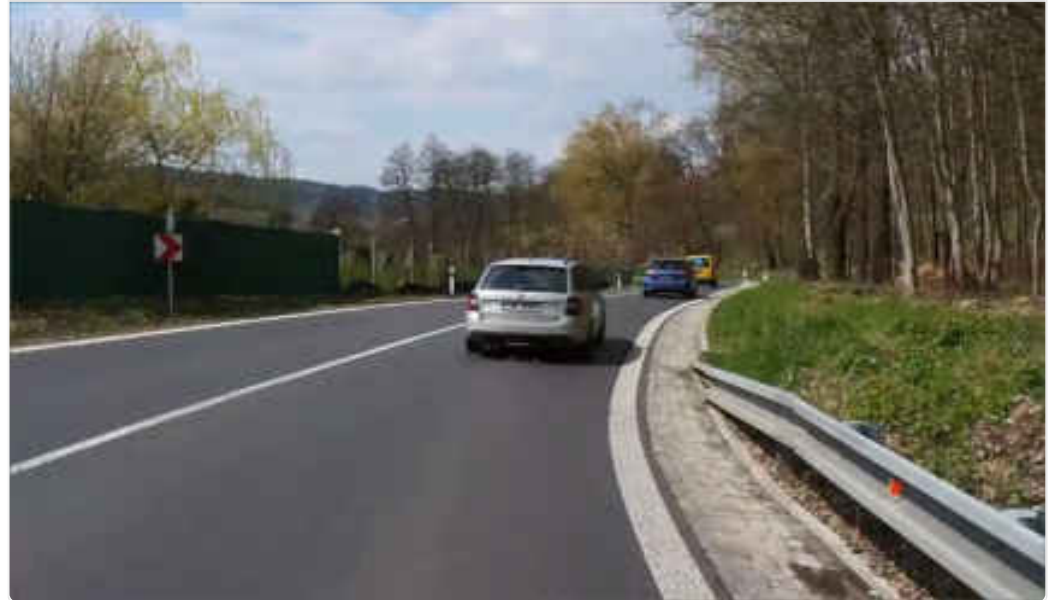
Bezpečnostní deficit Zadržné zařízení
Kategorie 1× - Neadekvátně realizovaný začátek / konec svodidel
Závažnost rizika Nizká
Poznámka Současné provedení není z pohledu nové koncepce začátku svodidel metodicky správně, avšak zároveň nepředstavuje deficit. Lze tedy níže uvedené sanační opatření chápat jako doporučení zhotovitelského týmu.

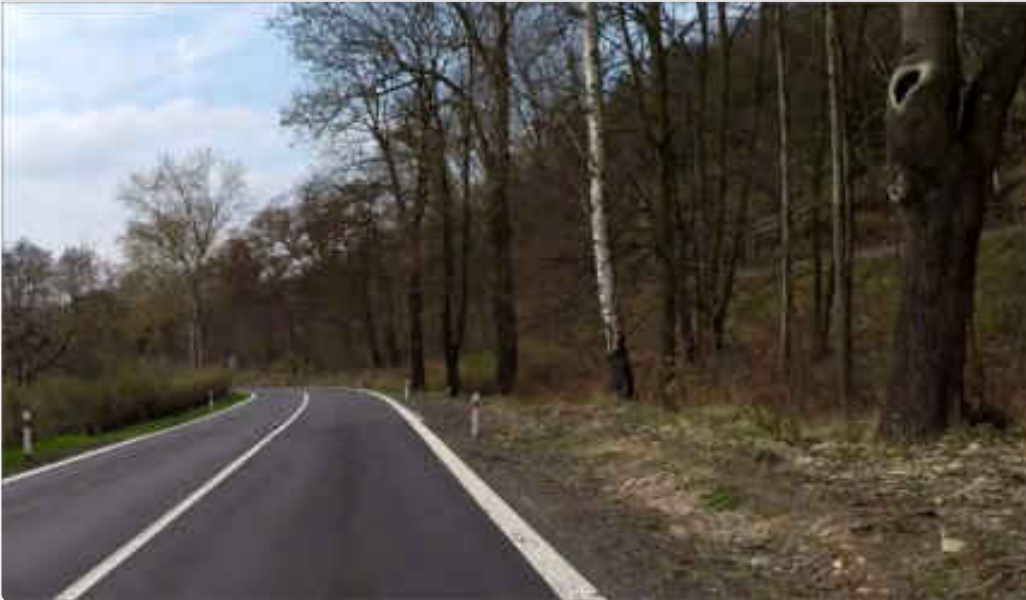
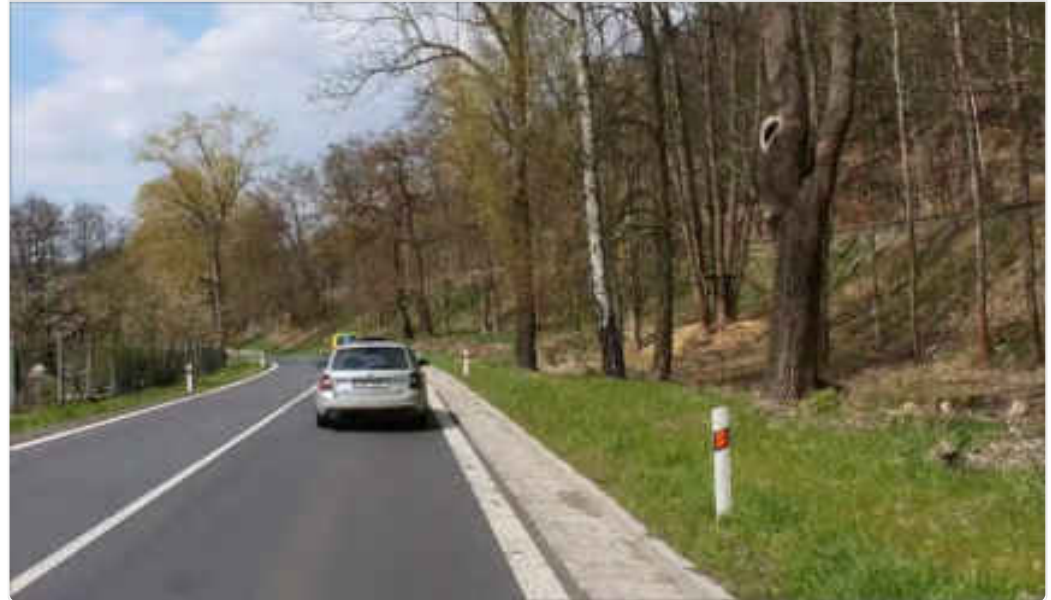
Bezpečnostní deficit Pevná překážka
Kategorie 60 m - Stromy, vzrostlá zeleň
Závažnost rizika **Vysoká**
Poznámka -

Bezpečnostní deficit Pevná překážka
Kategorie 4x - Stromy, vzrostlá zeleň
Závažnost rizika **Vysoká**
Poznámka -

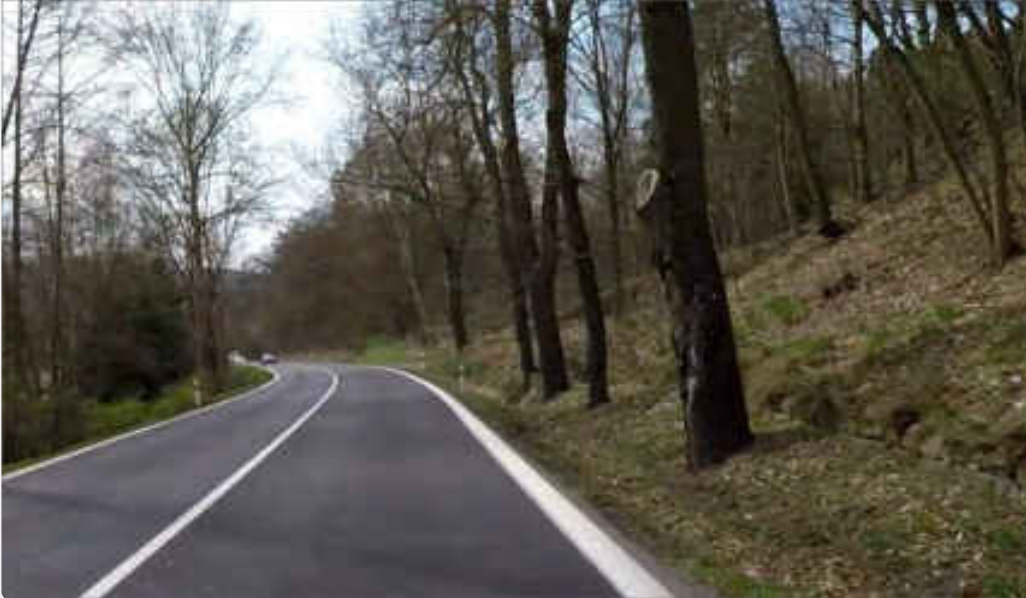
Revize I. (2019)

Bezpečnostní deficit Pevná překážka
Kategorie 5× - Strom
Závažnost rizika **Vysoká**
Poznámka -

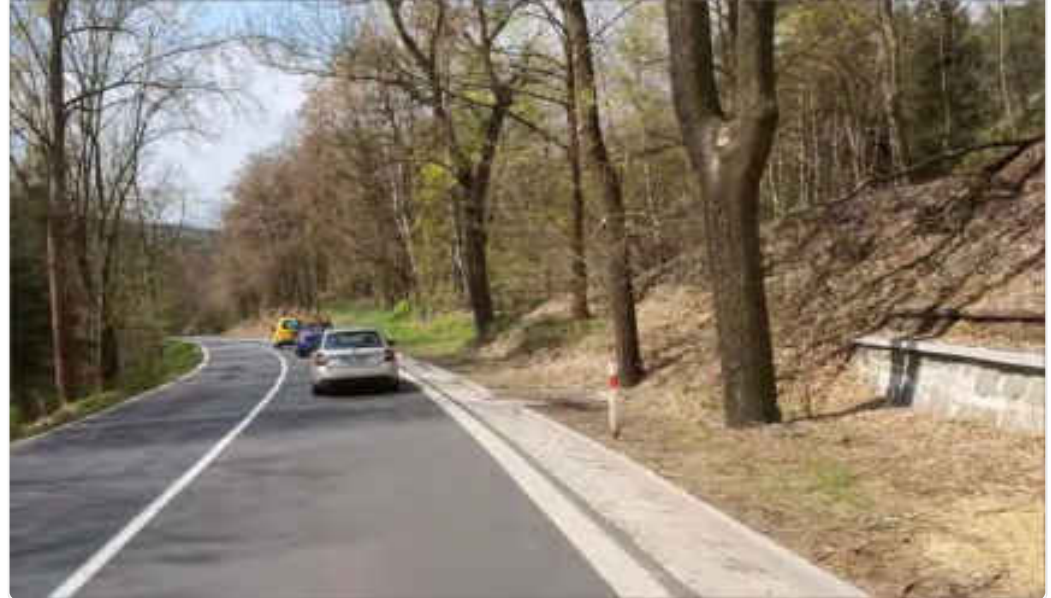
Revize II. (2022)

Bezpečnostní deficit Pevná překážka
Kategorie 3× - Strom
Závažnost rizika **Vysoká**
Poznámka -

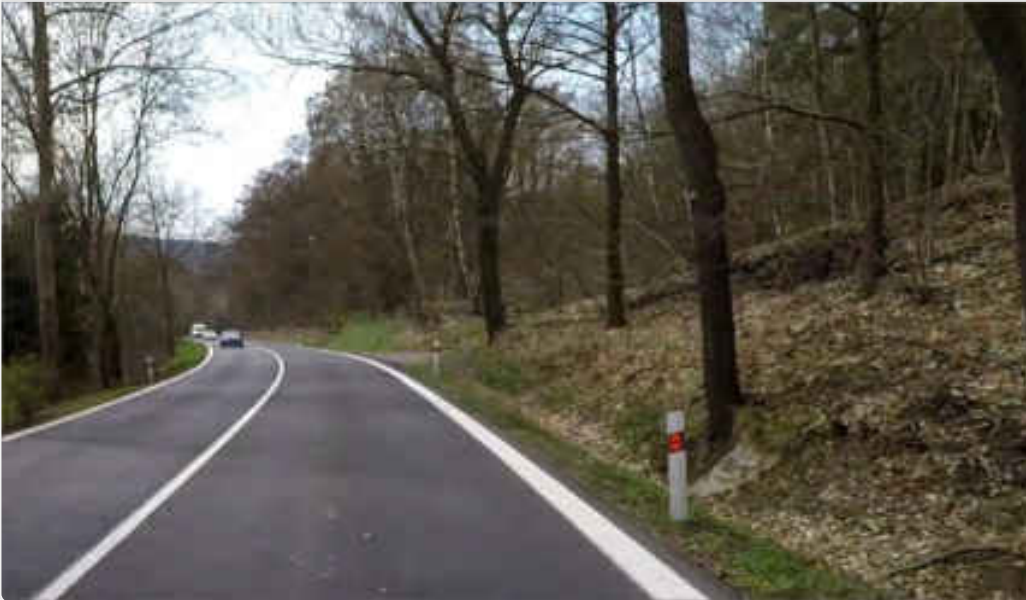
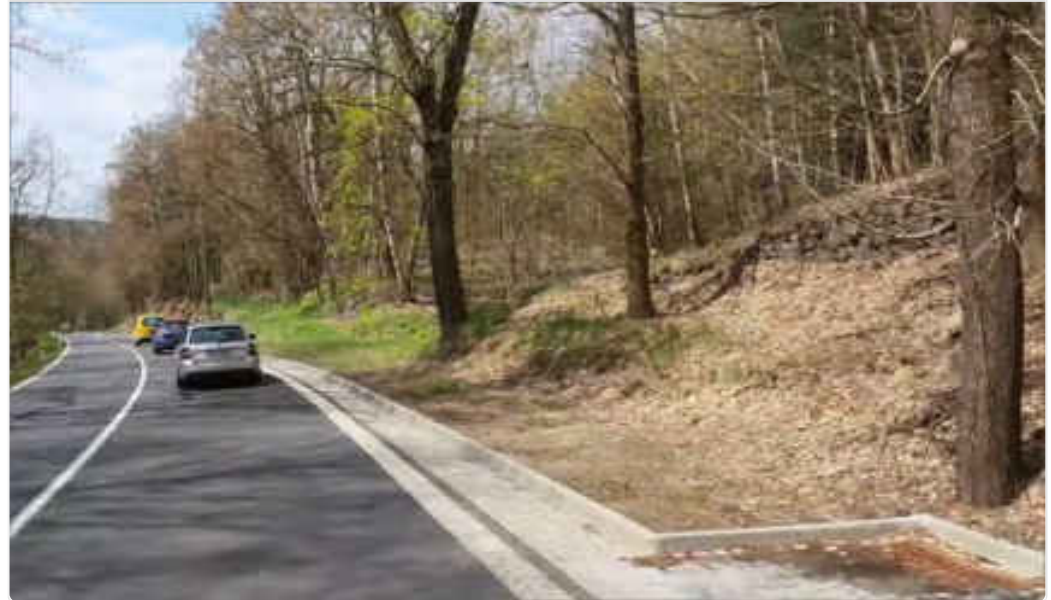
Bezpečnostní deficit Pevná překážka
Kategorie 0x - Betonový sloupek
Závažnost rizika **Vysoká**
Poznámka -

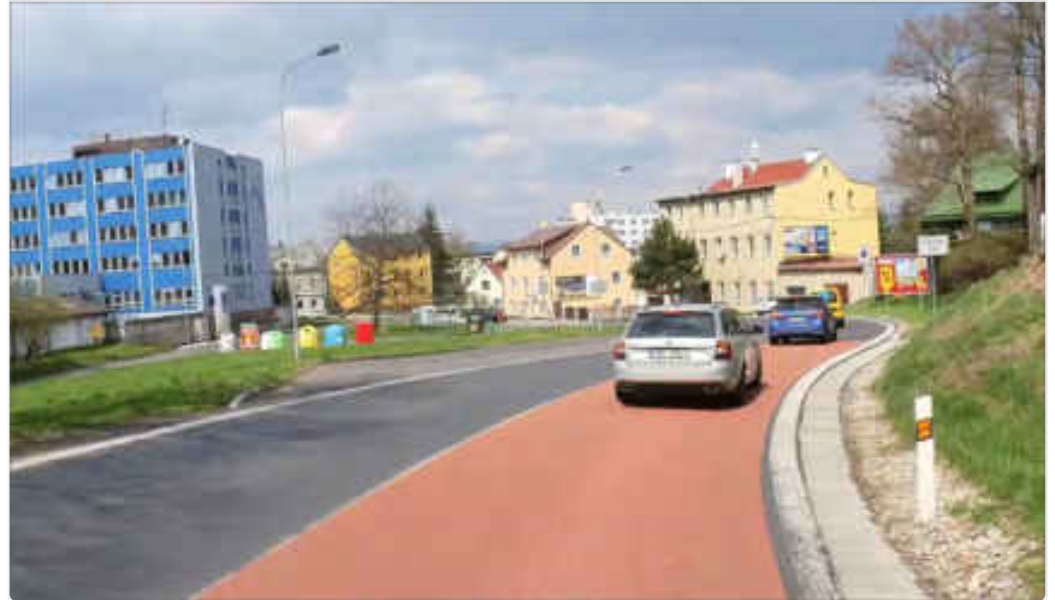
Bezpečnostní deficit Mezikřižovatkový úsek
Kategorie 1* - Neadekvátní provedení VDZ
Závažnost rizika Nizká
Poznámka Neadekvátně odstraněné původní VDZ V 4.
