PŘÍLOHA 2.2

**Vyhodnocení identifikovaných dopravně-bezpečnostních deficitů
v rámci první a druhé revizní BI PK z roku 2019 a 2022**

I/20

km 0,000 – 39,586

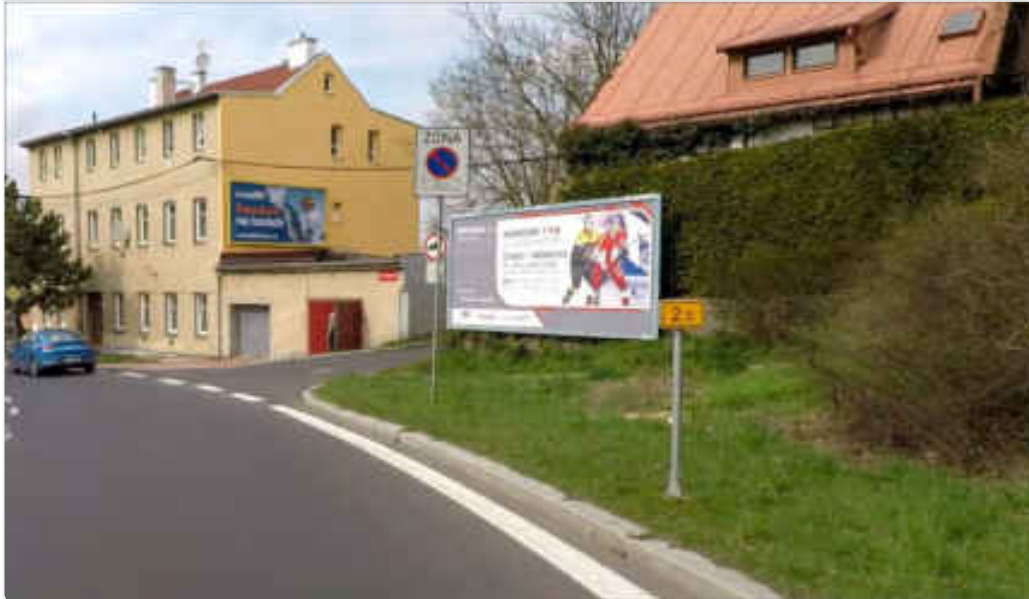
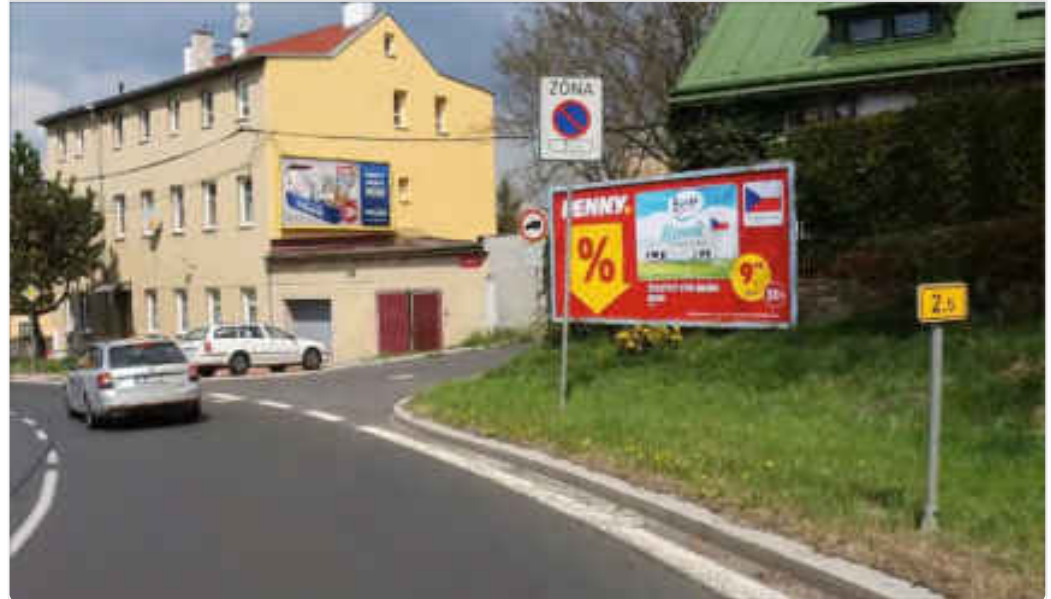
Bezpečnostní deficit Reklamní zařízení
Kategorie 1× - Reklamní zařízení (rušivý efekt na účastníky silničního provozu)
Závažnost rizika Nizká
Poznámka -

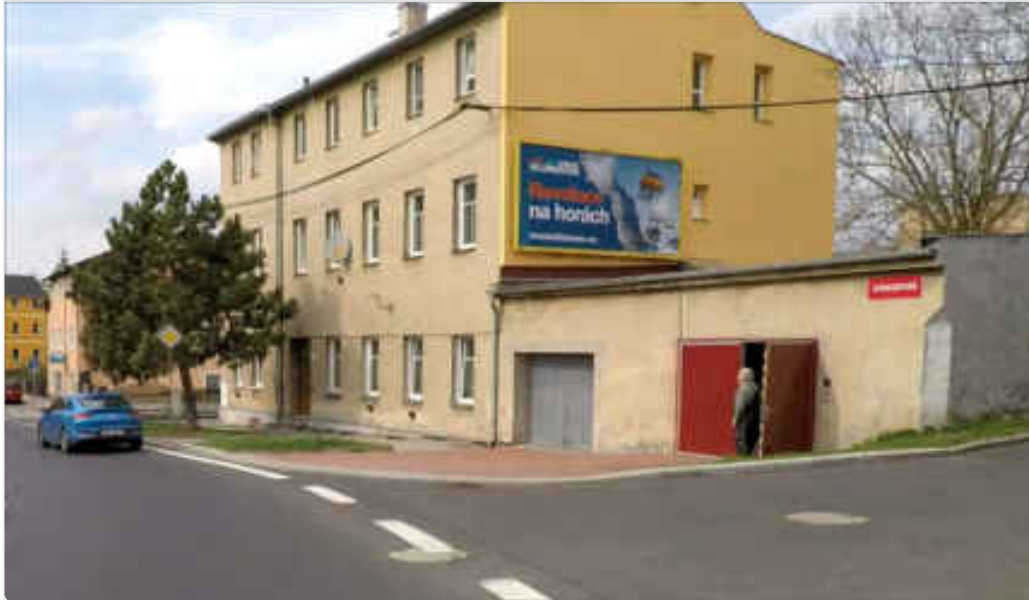
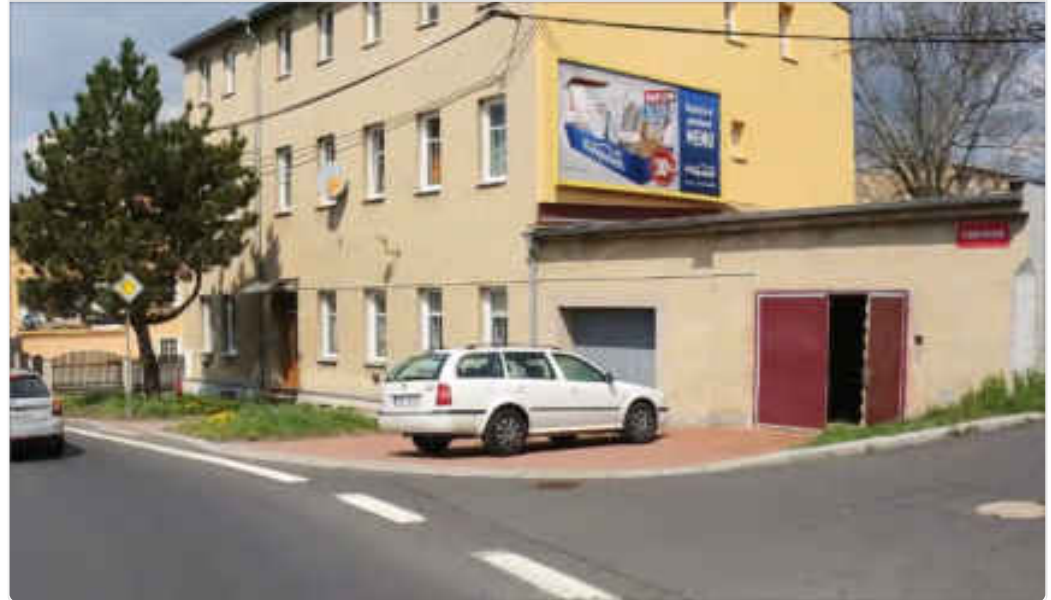
Bezpečnostní deficit Reklamní zařízení
Kategorie 1x - Reklamní zařízení (rušivý efekt na účastníky silničního provozu)
Závažnost rizika Nizká
Poznámka -

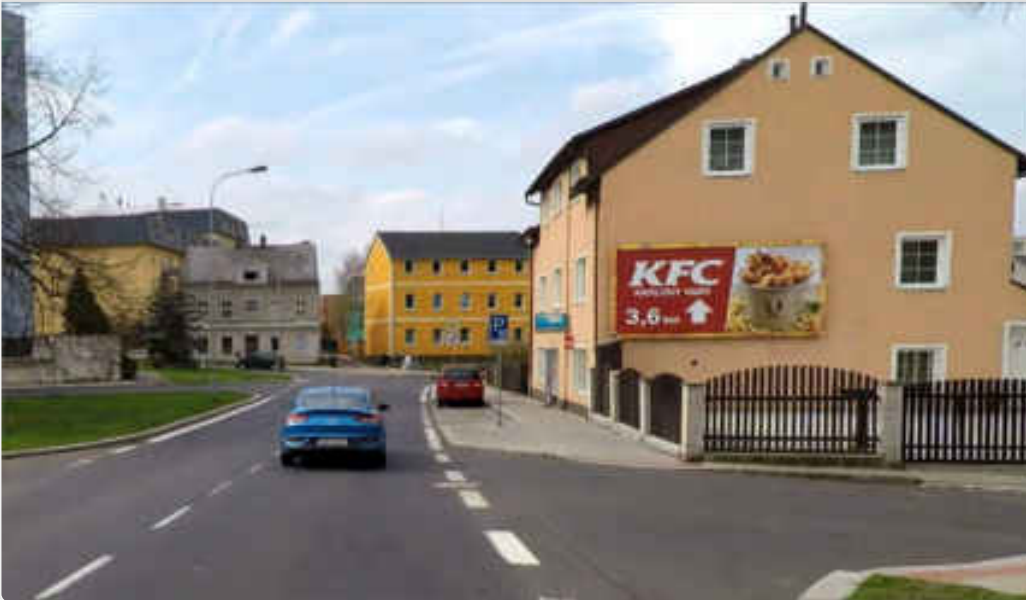
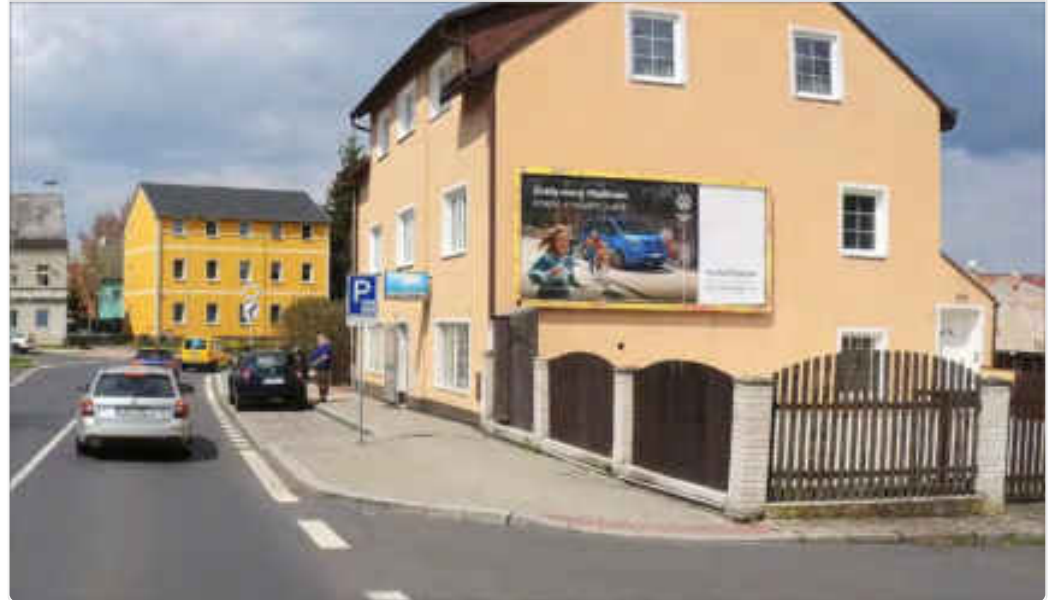
Bezpečnostní deficit Reklamní zařízení
Kategorie 1× - Reklamní zařízení (rušivý efekt na účastníky silničního provozu)
Závažnost rizika Nizká
Poznámka -

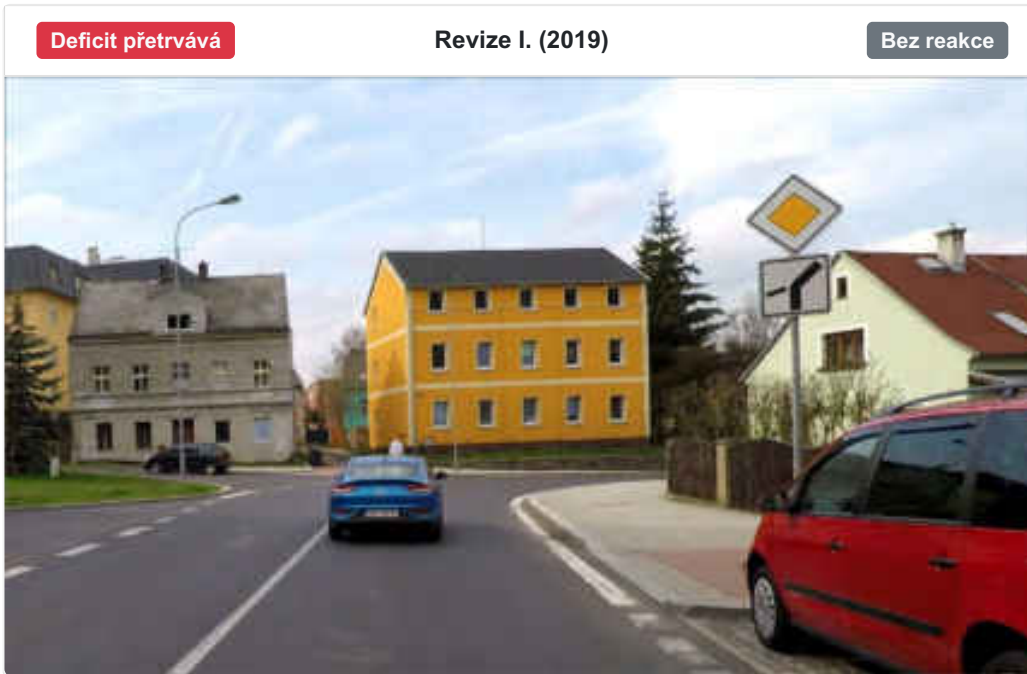
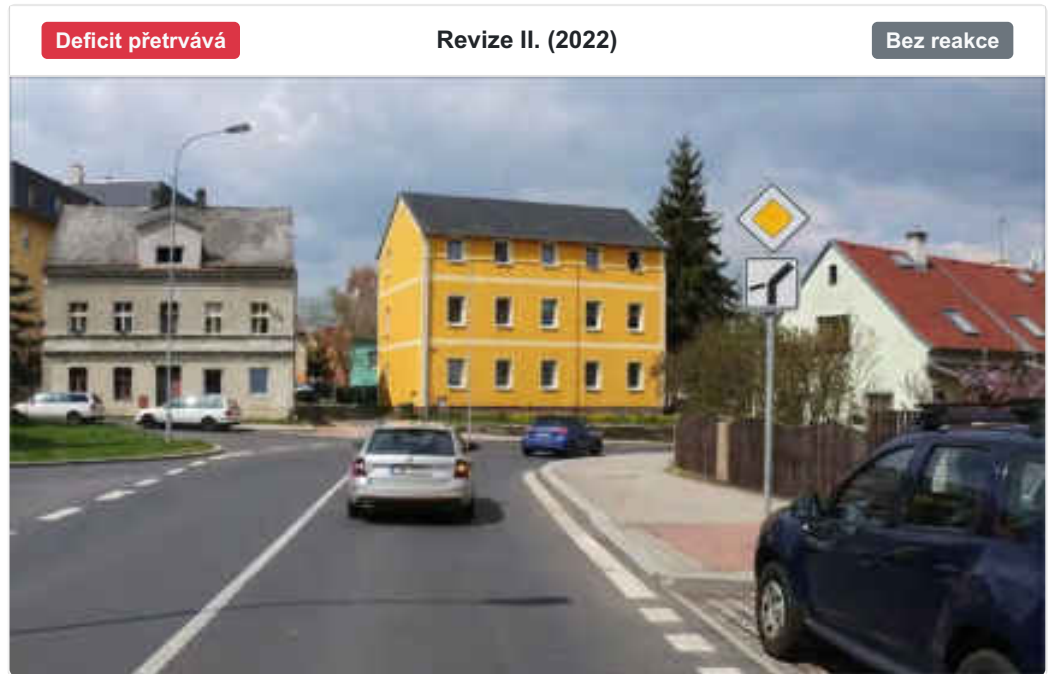
I/20 - Směr proti staničení | km 2,270 | Správa Karlovy Vary | Karlovy Vary | 50,207378N, 12,826751E | ID 1559

Bezpečnostní deficit Křižovatka
Kategorie 1× - Neadekvátní provedení SDZ
Závažnost rizika Nizká
Poznámka SDZ E 2b neodpovídá tvaru křižovatky.

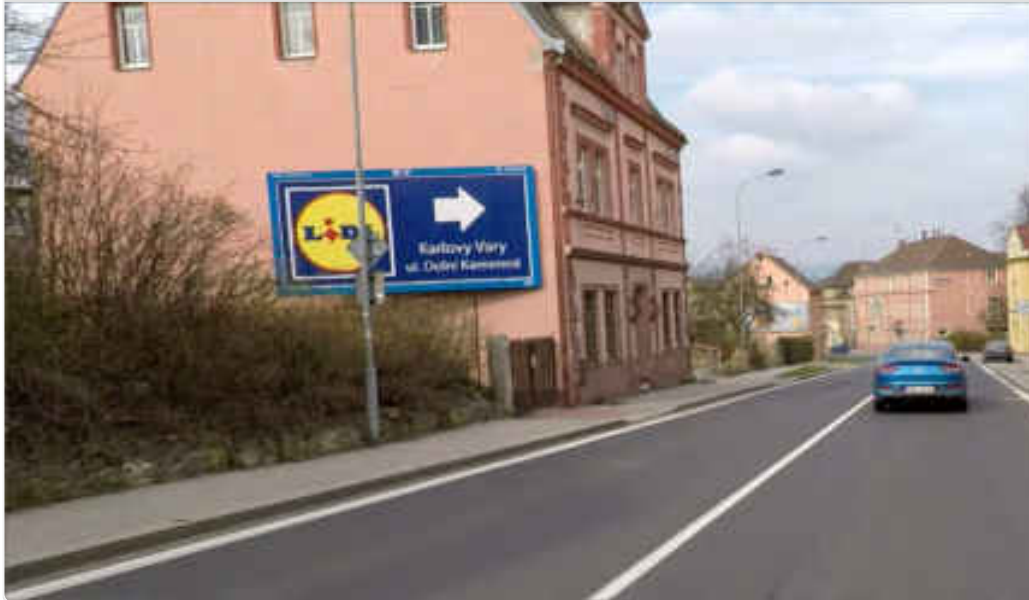
Bezpečnostní deficit Reklamní zařízení
Kategorie 1× - Reklamní zařízení (rušivý efekt na účastníky silničního provozu)
Závažnost rizika Nizká
Poznámka -

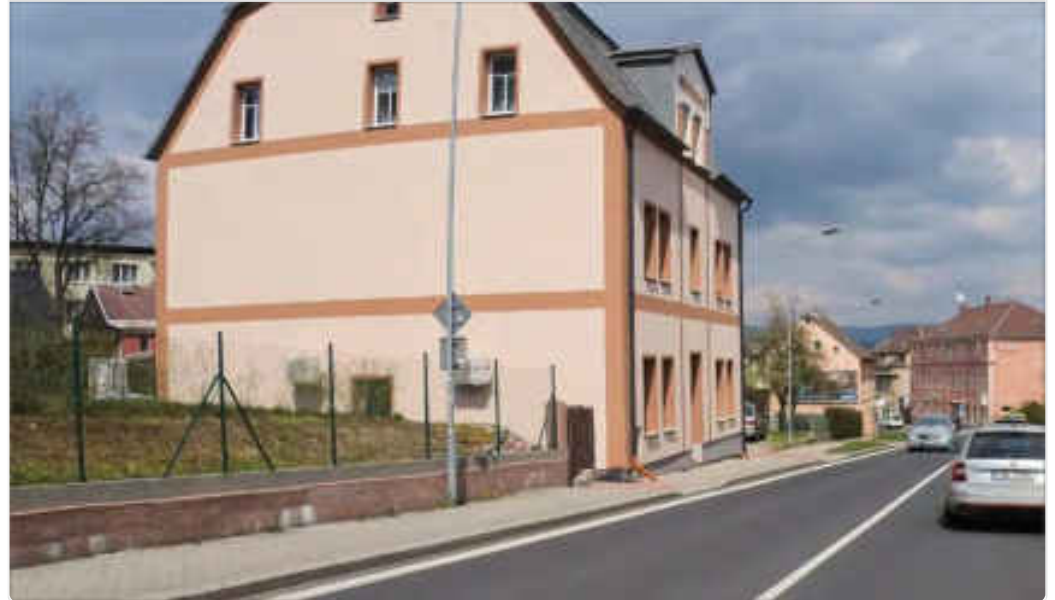
Bezpečnostní deficit Reklamní zařízení
Kategorie 0× - Reklamní zařízení (rušivý efekt na účastníky silničního provozu)
Závažnost rizika Nizká
Poznámka -

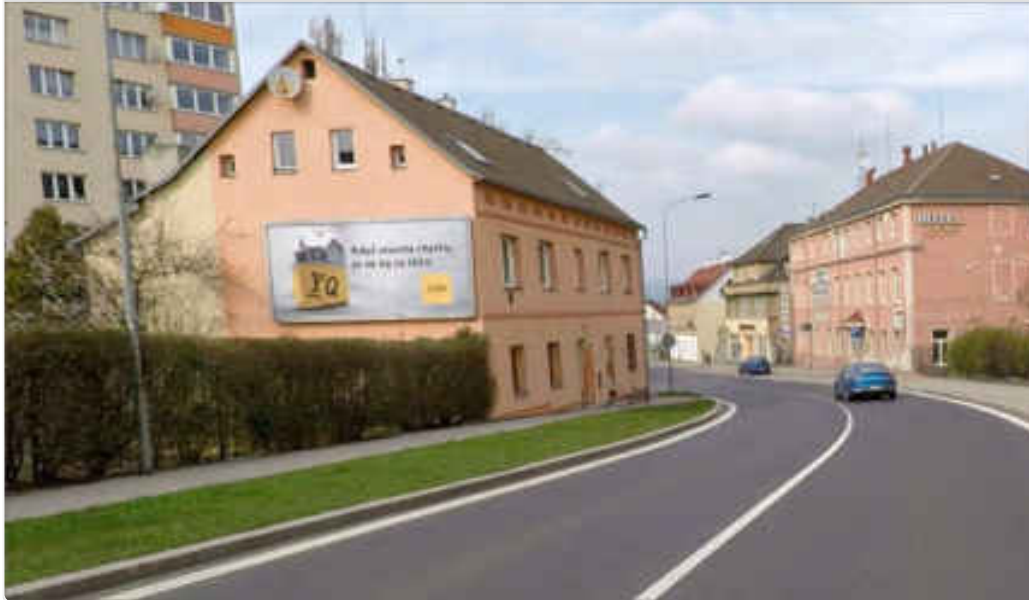
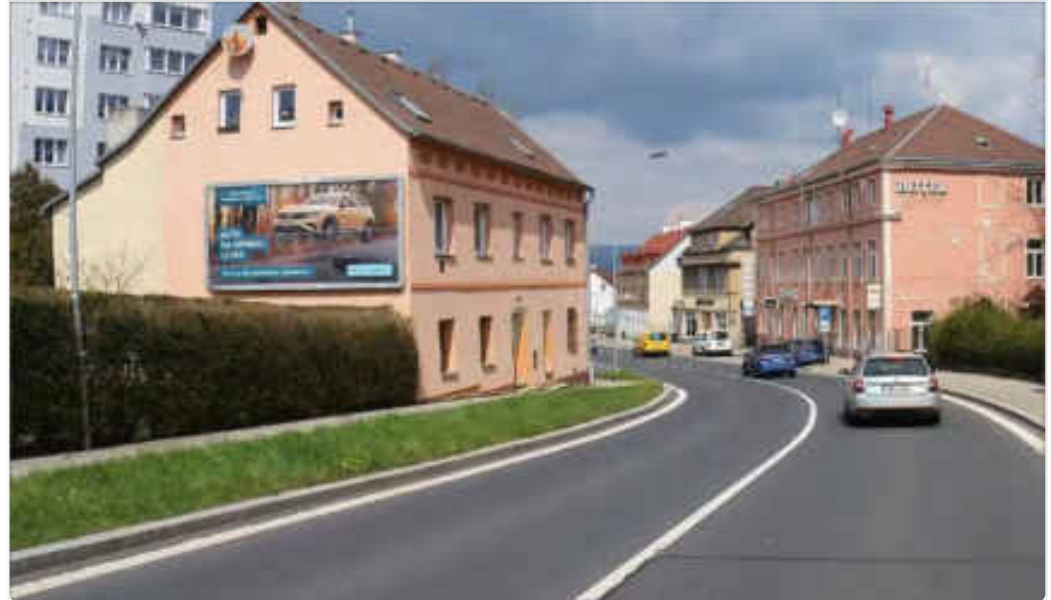
Bezpečnostní deficit Reklamní zařízení
Kategorie 1x - Reklamní zařízení (rušivý efekt na účastníky silničního provozu)
Závažnost rizika Nizká
Poznámka -

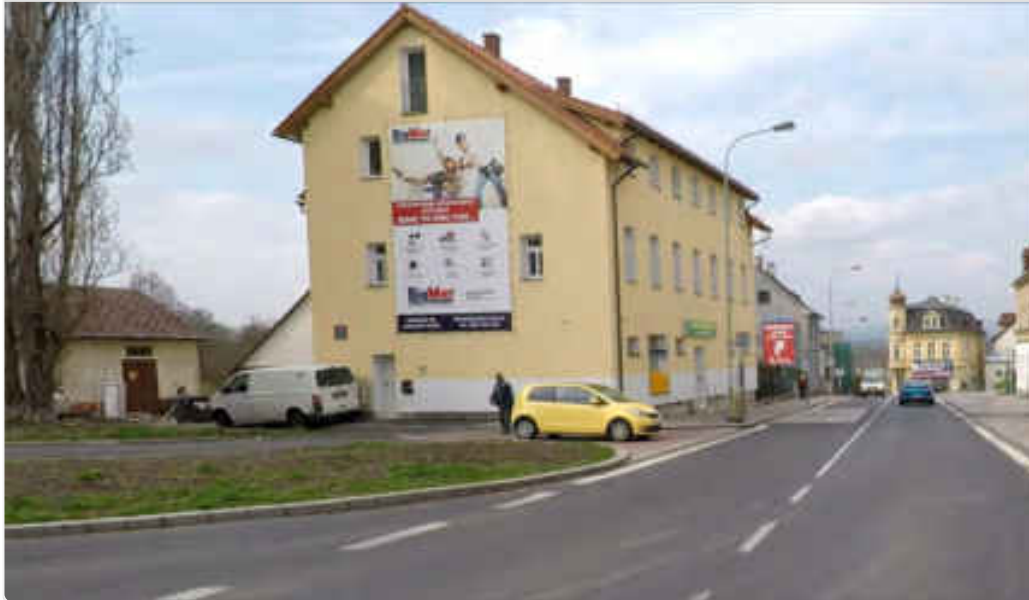
Bezpečnostní deficit Reklamní zařízení
Kategorie 1x - Reklamní zařízení (rušivý efekt na účastníky silničního provozu)
Závažnost rizika Nizká
Poznámka -

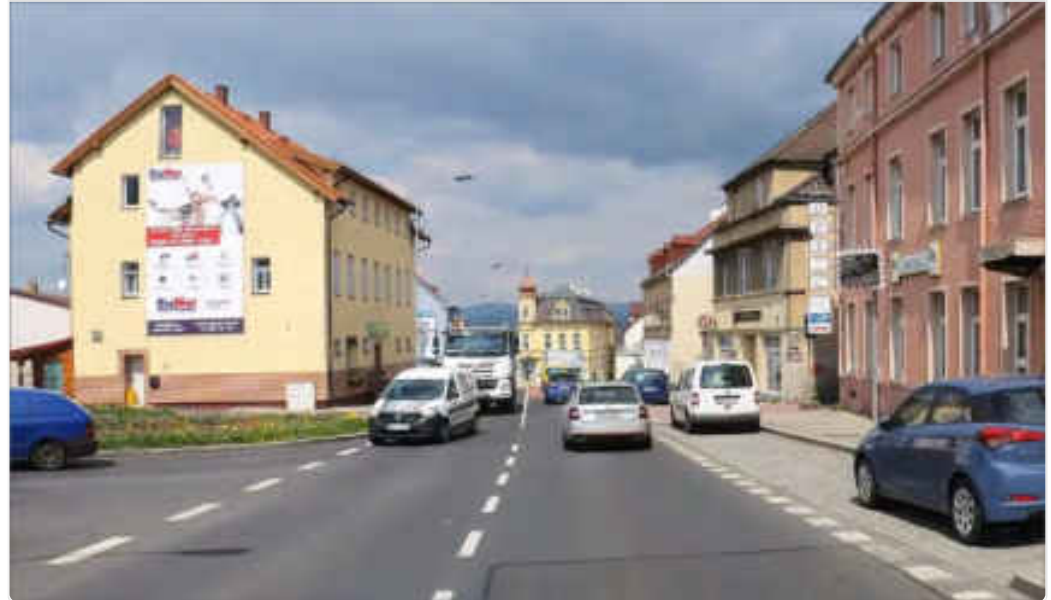
Bezpečnostní deficit Reklamní zařízení
Kategorie 1x - Reklamní zařízení (rušivý efekt na účastníky silničního provozu)
Závažnost rizika Nizká
Poznámka -

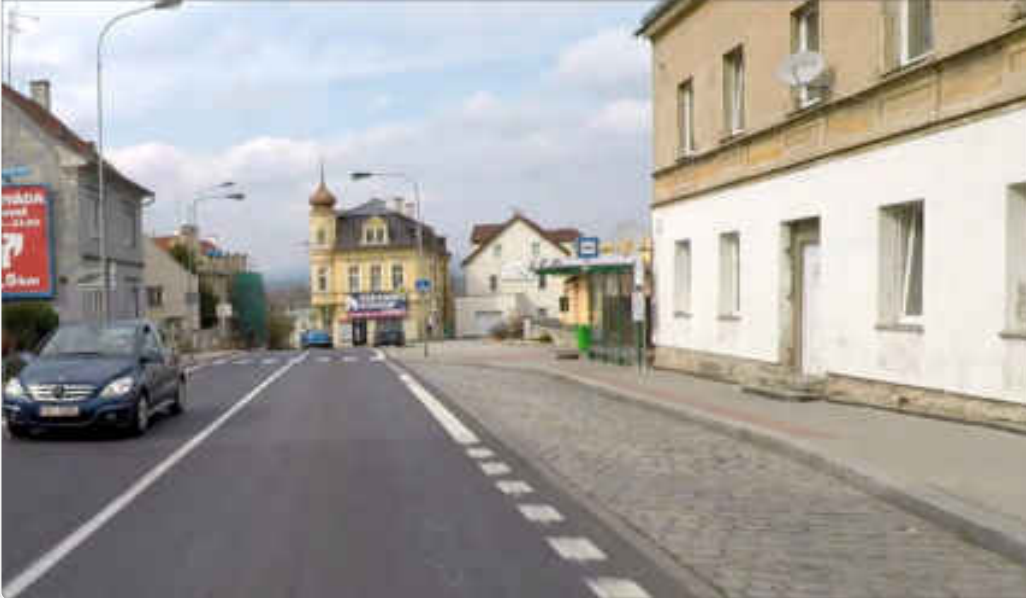
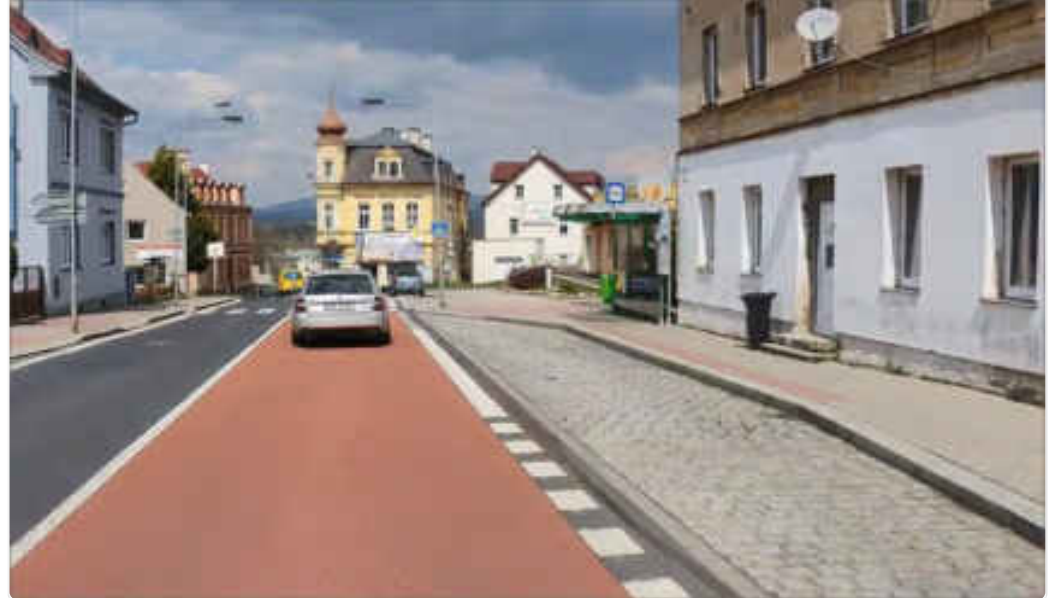
Bezpečnostní deficit Autobusová zastávka
Kategorie 1× - Absence nebo opotřebované VDZ
Závažnost rizika Nizká
Poznámka Absence VDZ V 11a, V 12a.

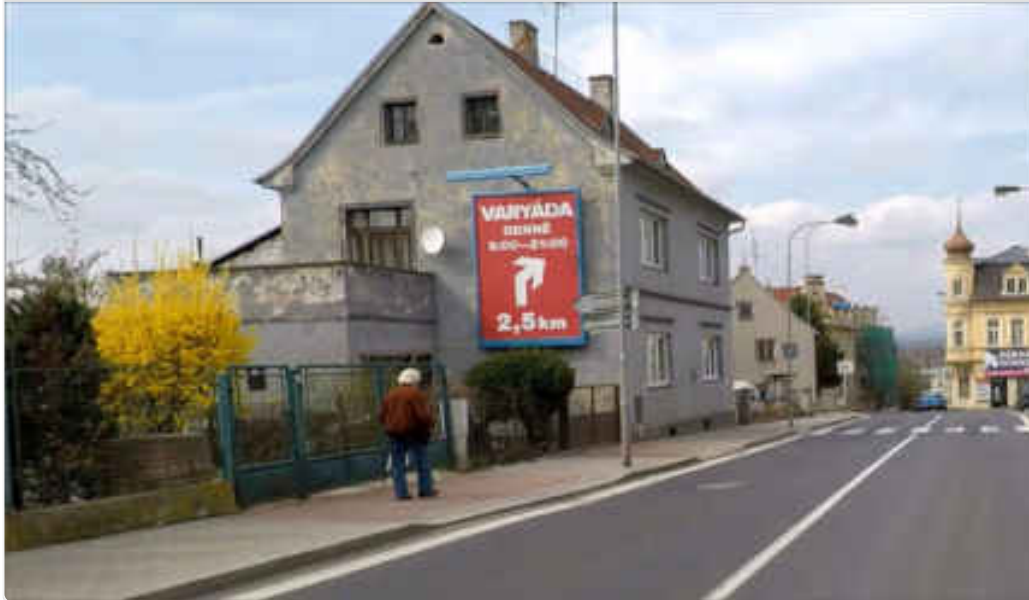
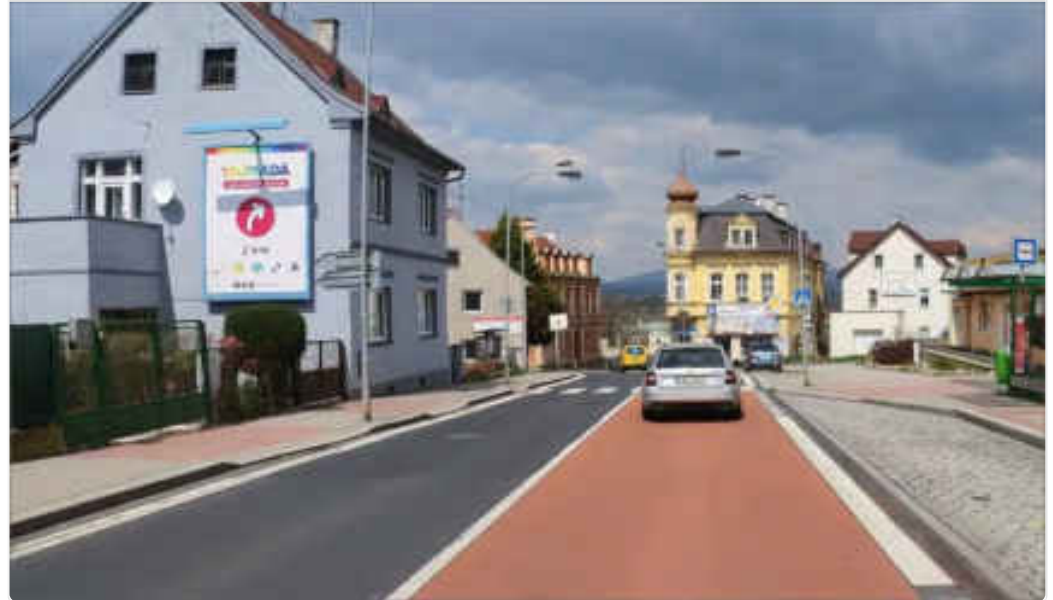
Bezpečnostní deficit Reklamní zařízení
Kategorie 1× - Reklamní zařízení (rušivý efekt na účastníky silničního provozu)
Závažnost rizika Nizká
Poznámka -

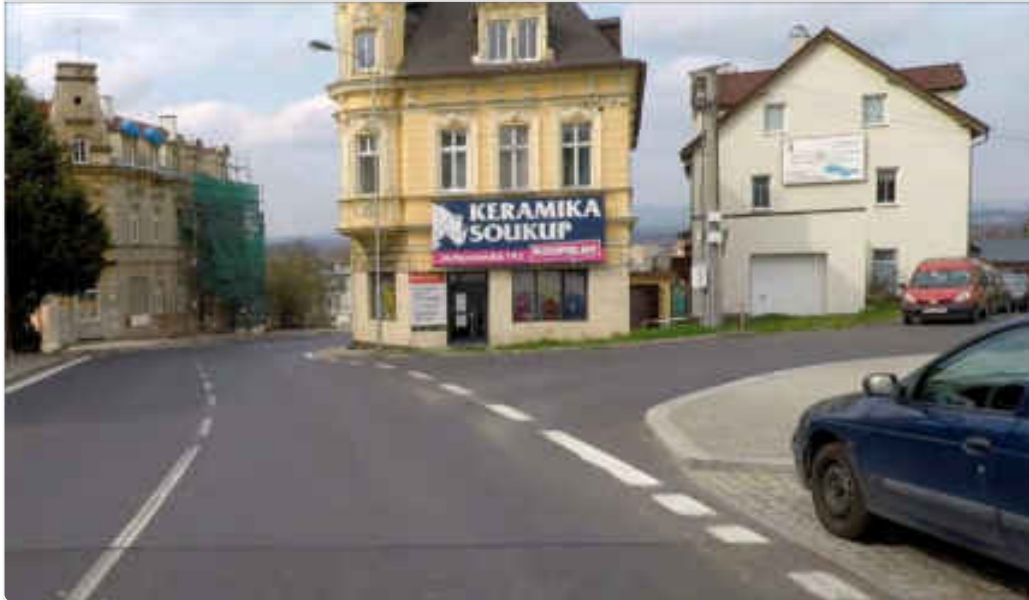
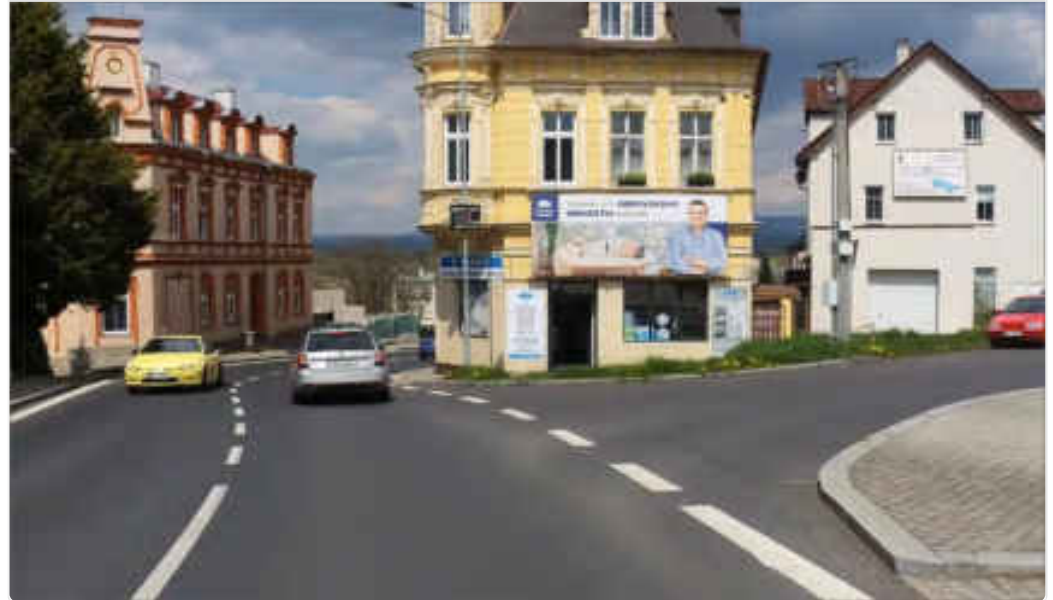
Bezpečnostní deficit Křižovatka
Kategorie 1× - Rozlehlá křižovatka, neadekvátní usměrnění dopravy
Závažnost rizika Nizká
Poznámka -

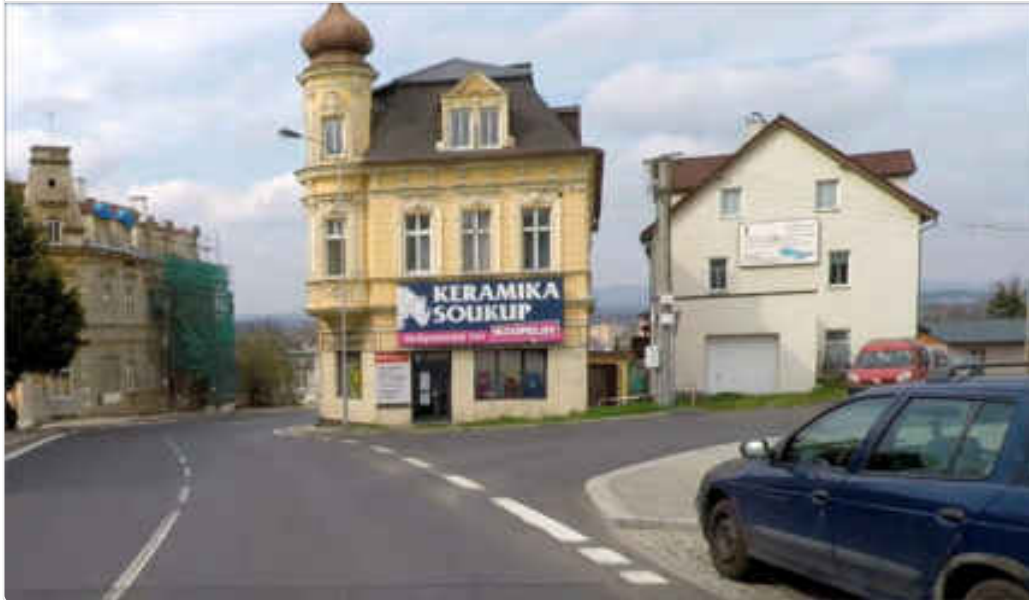
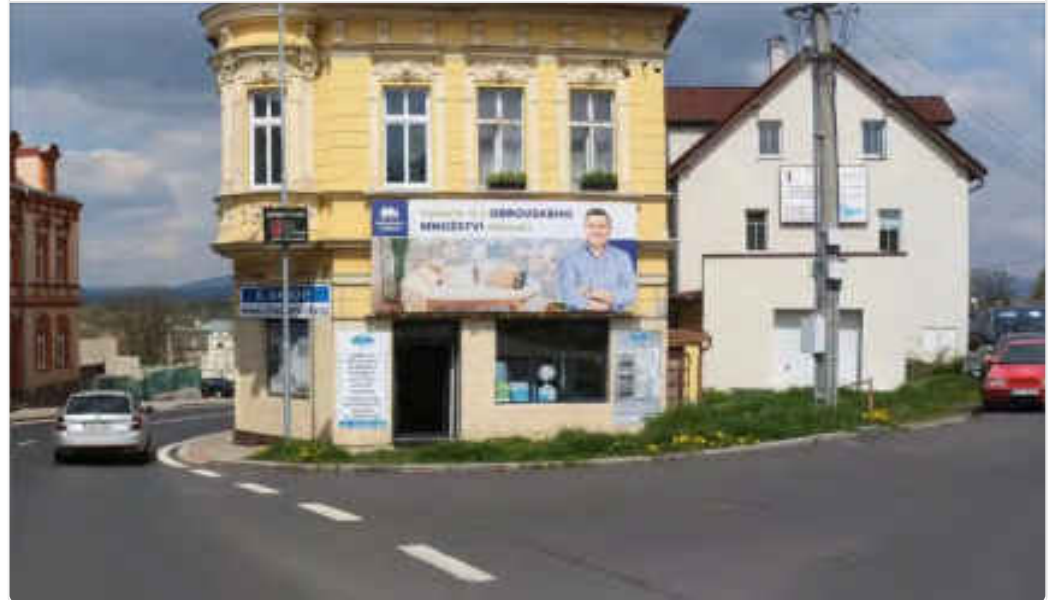
Bezpečnostní deficit Reklamní zařízení
Kategorie 2× - Reklamní zařízení (rušivý efekt na účastníky silničního provozu)
Závažnost rizika Nizká
Poznámka -

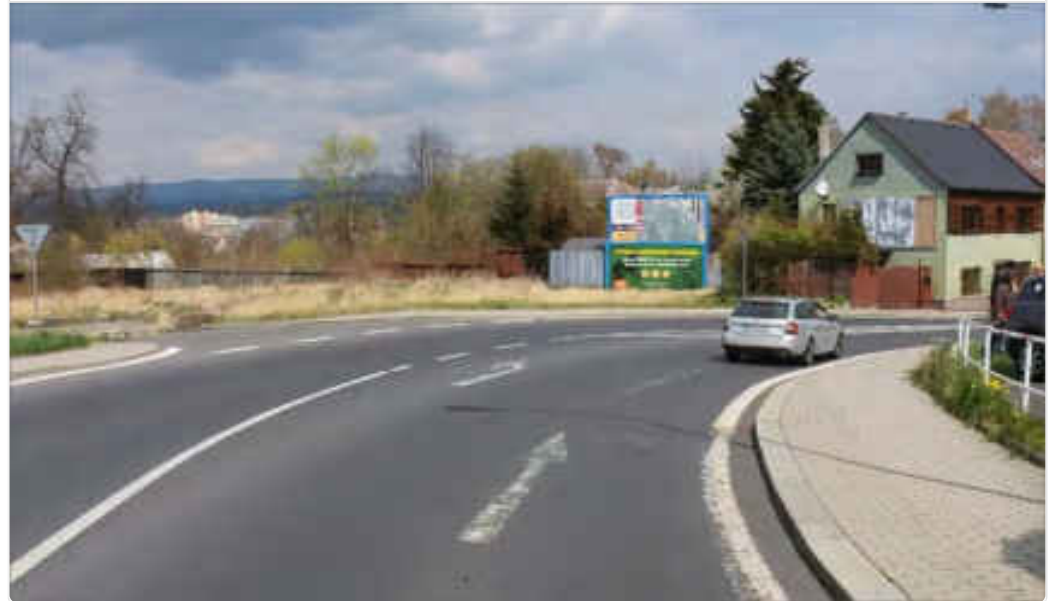
Bezpečnostní deficit Křižovatka
Kategorie 1× - Absence nebo opotřebované VDZ
Závažnost rizika **Nízká**
Poznámka Opotřebované VDZ V 9a.

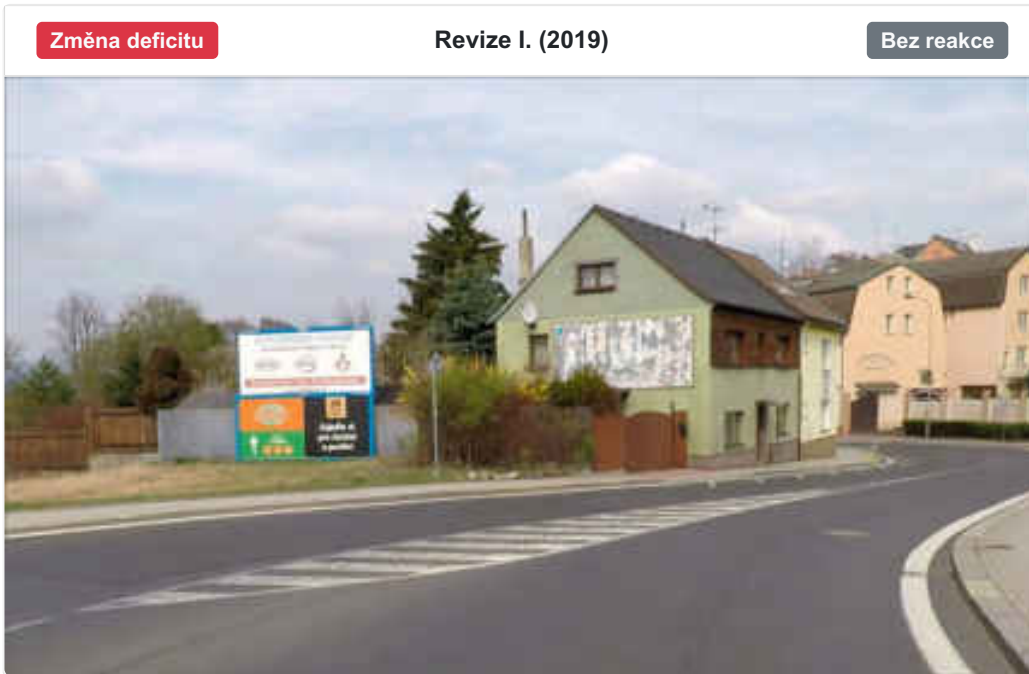
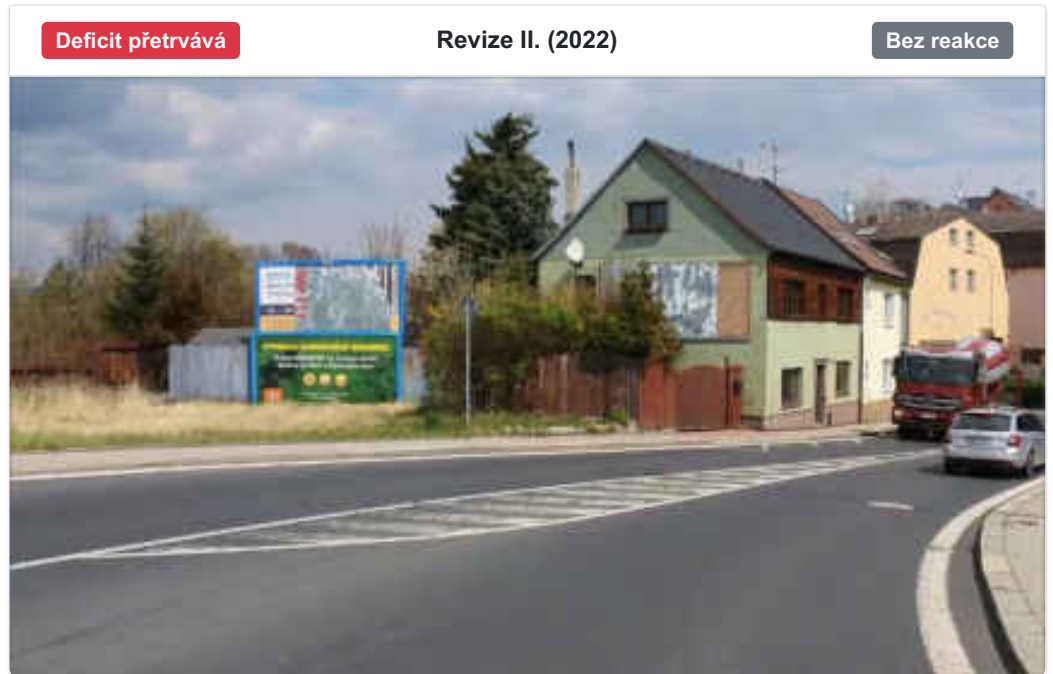
I/20 - Směr proti staničení | km 1,865 | Správa Karlovy Vary | Karlovy Vary | 50,210777N, 12,826109E | ID 1654

| Bezpečnostní deficit | Reklamní zařízení |

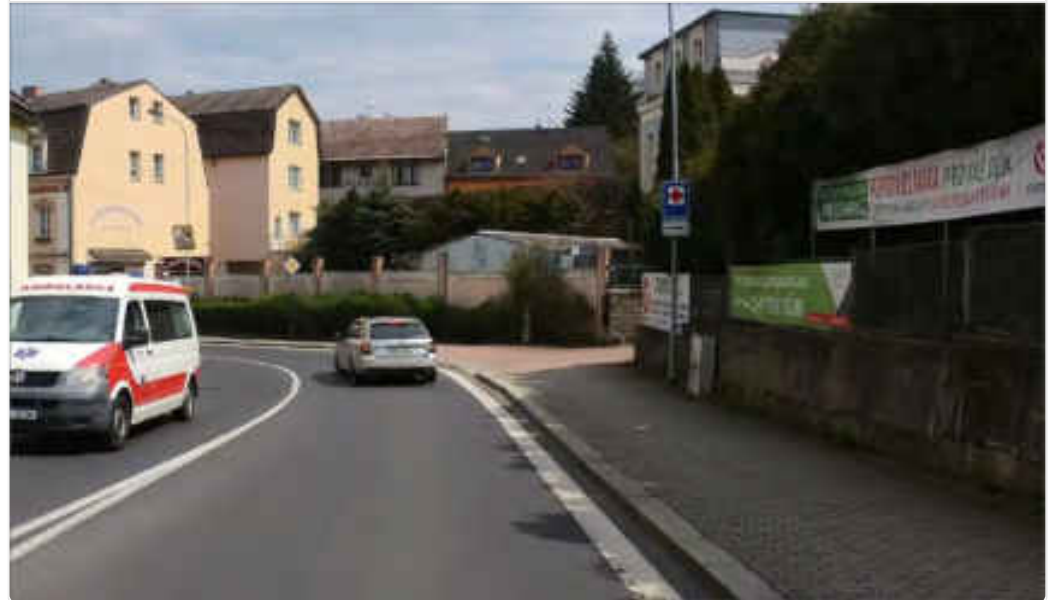
Bezpečnostní deficit Reklamní zařízení
Kategorie 3x - Reklamní zařízení (rušivý efekt na účastníky silničního provozu)
Závažnost rizika **Nízká**
Poznámka -

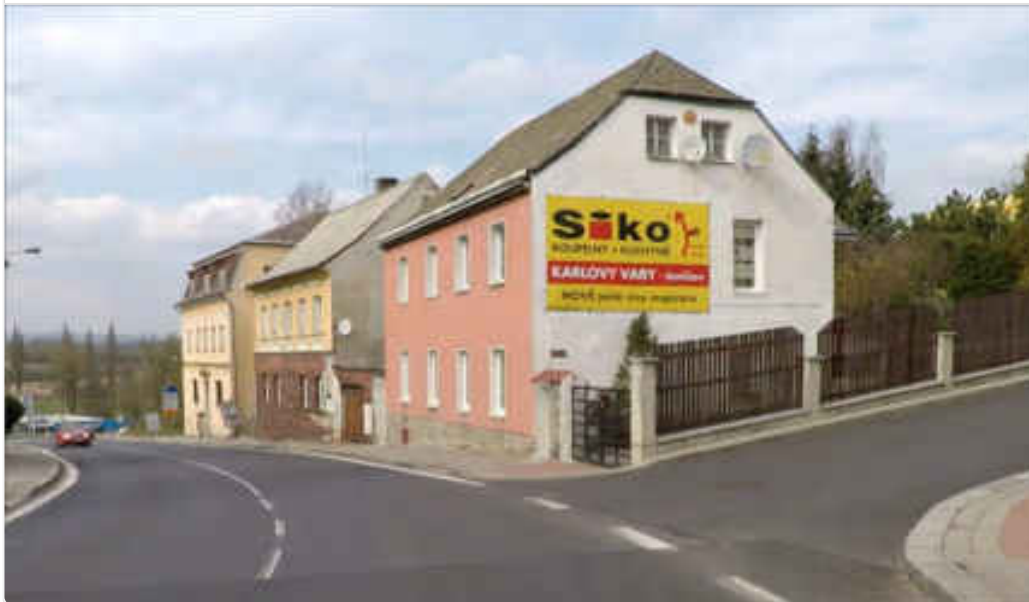
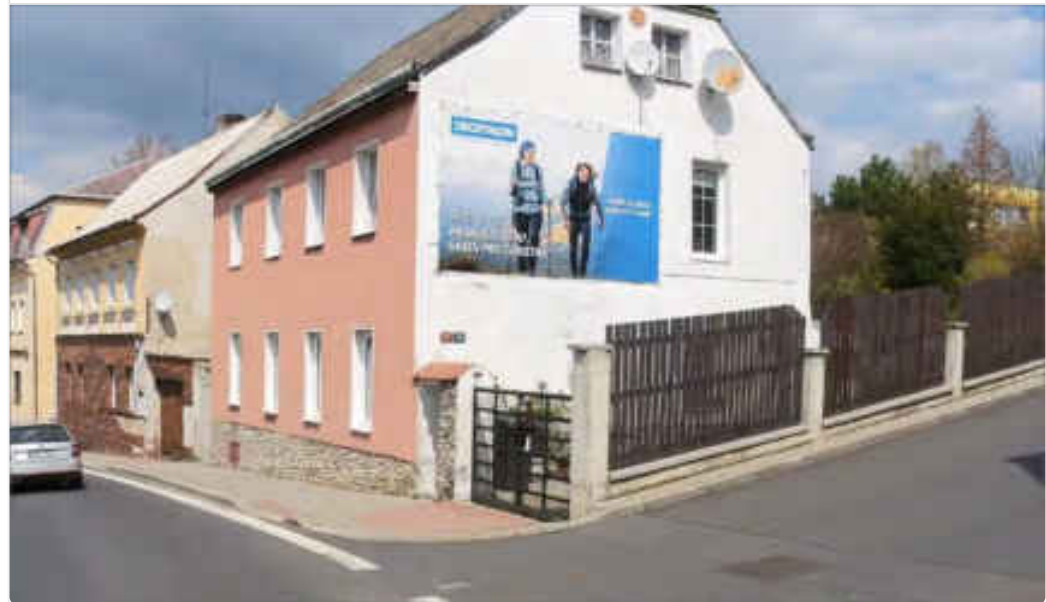
Bezpečnostní deficit Reklamní zařízení
Kategorie 1x - Reklamní zařízení (rušivý efekt na účastníky silničního provozu)
Závažnost rizika Nizká
Poznámka -

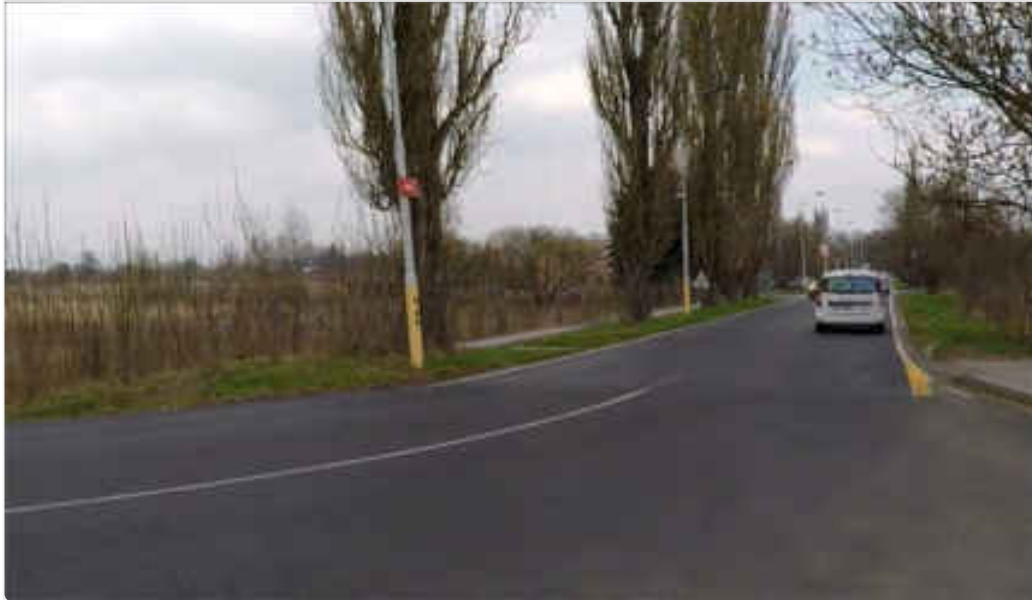
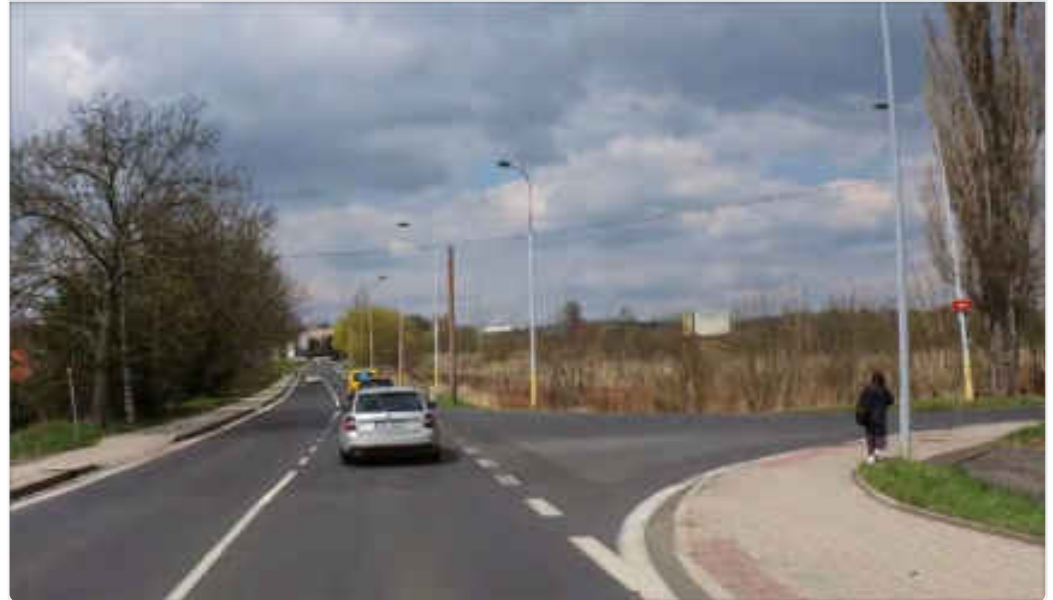
| Bezpečnostní deficit | Křižovatka |

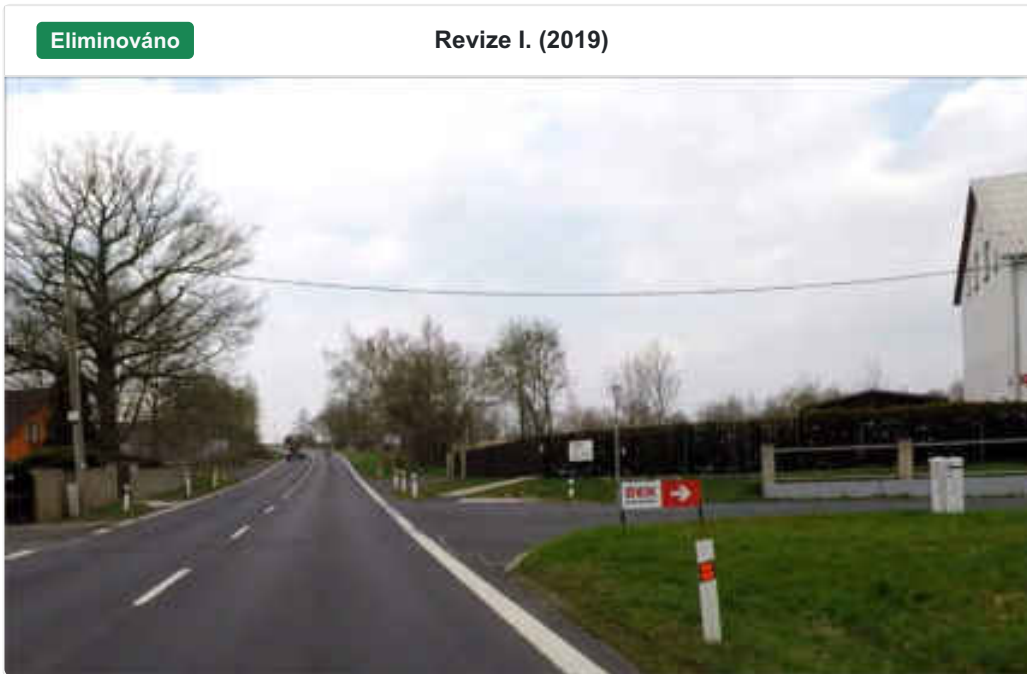
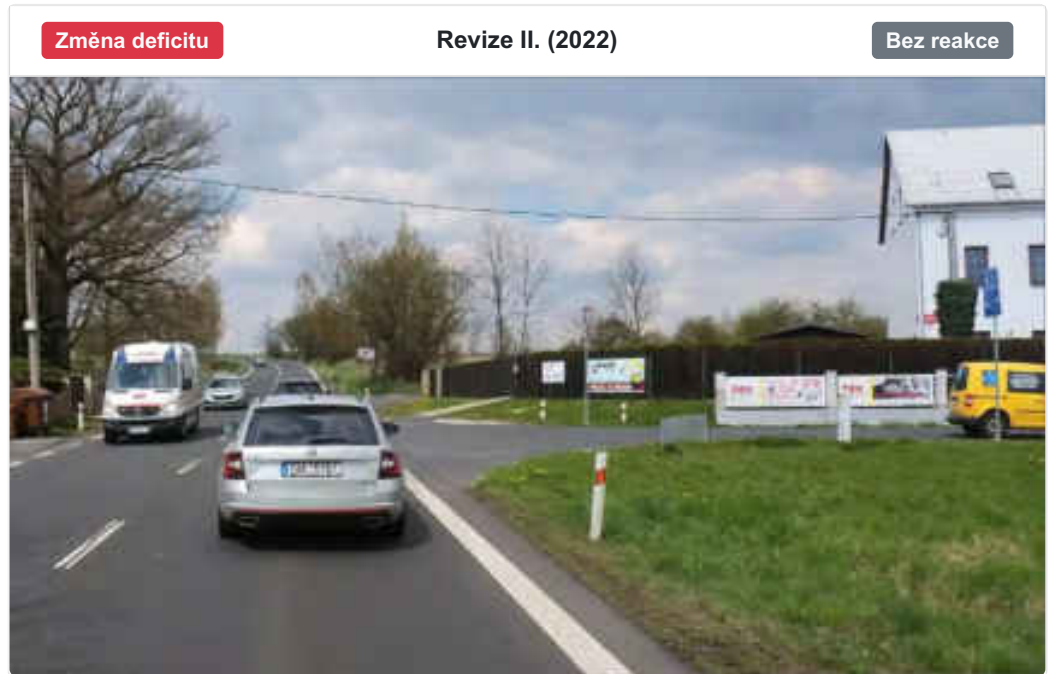
I/20 - Směr proti staničení | km 0,955 | Správa Karlovy Vary | Karlovy Vary | 50,216015N, 12,817773E | ID 1581

Bezpečnostní deficit Reklamní zařízení
Kategorie 0x - Reklamní zařízení (rušivý efekt na účastníky silničního provozu)
Závažnost rizika **Nizká**
Poznámka -

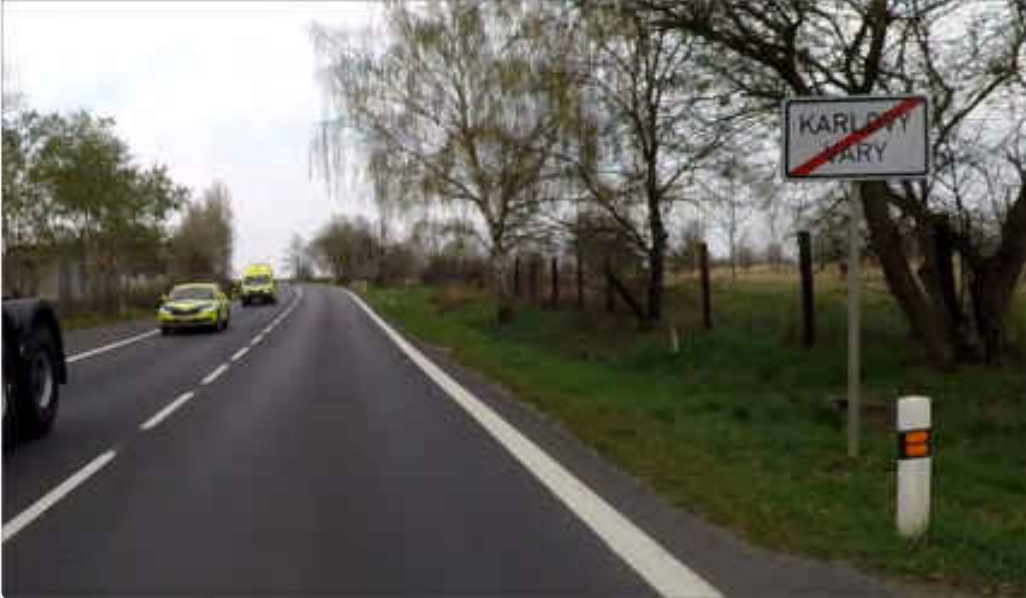
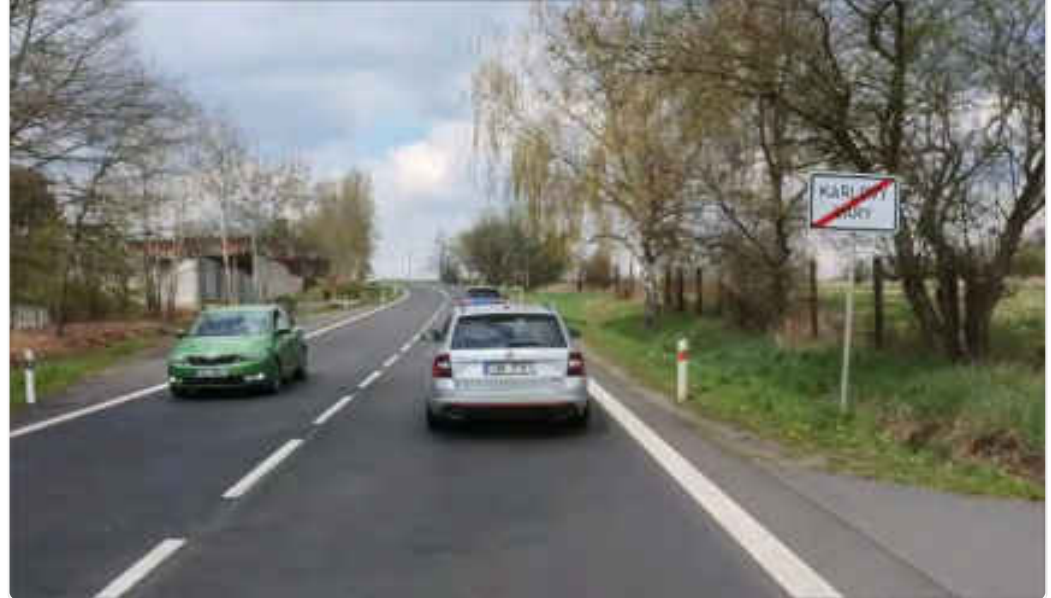
Bezpečnostní deficit Technický stav vozovky
Kategorie → 600 m - Absence zpevněné krajnice
Závažnost rizika Střední
Poznámka -
