PŘÍLOHA 2.2

**Vyhodnocení identifikovaných dopravně-bezpečnostních deficitů
v rámci první a druhé revizní BI PK z roku 2019 a 2022**

I/20

km 0,000 – 39,586

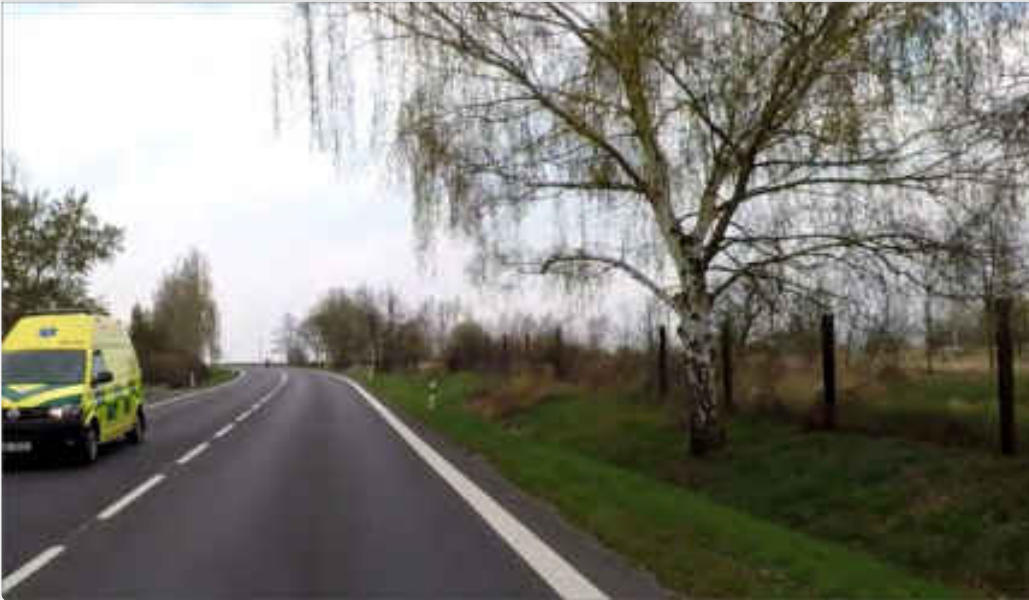
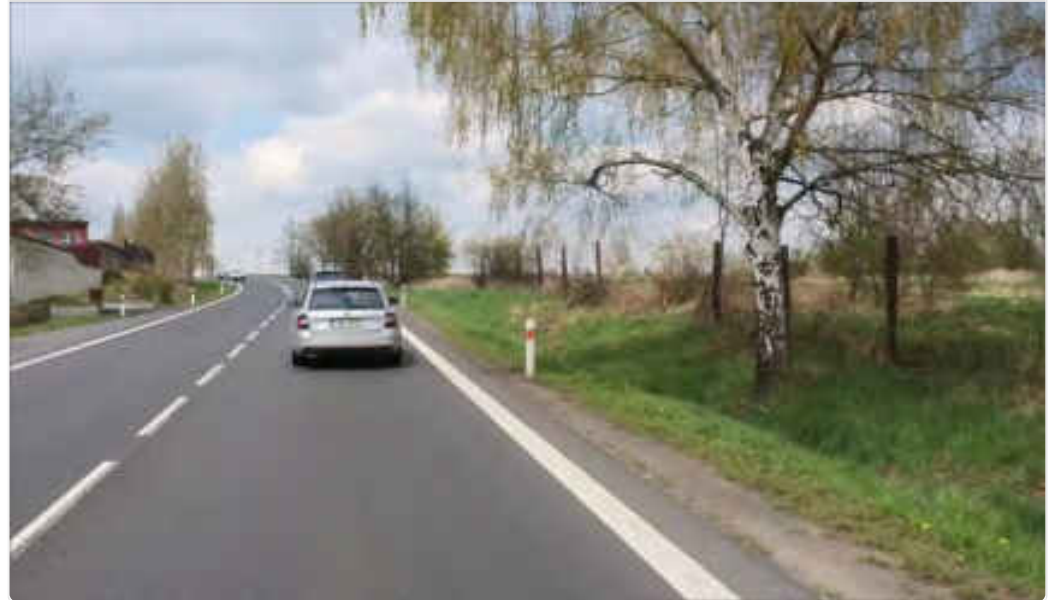
Bezpečnostní deficit Pevná překážka
Kategorie 1× - Strom
Závažnost rizika **Střední**
Poznámka -

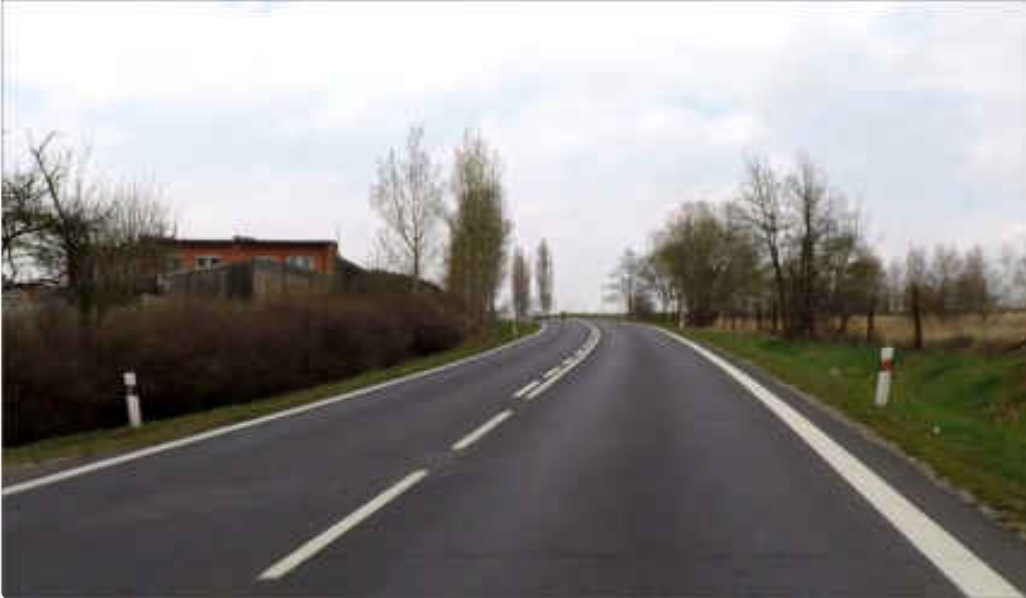
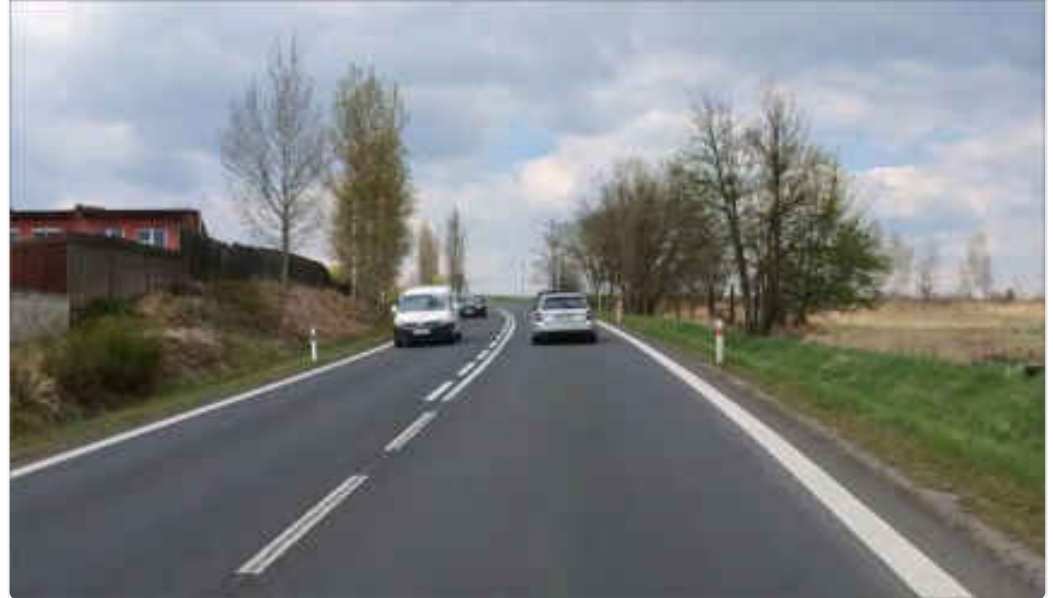
Bezpečnostní deficit Mezikřižovatkový úsek
Kategorie 1× - Absence SDZ a VDZ
Závažnost rizika Nizká
Poznámka Absence SDZ B 21a a VDZ V 9b.

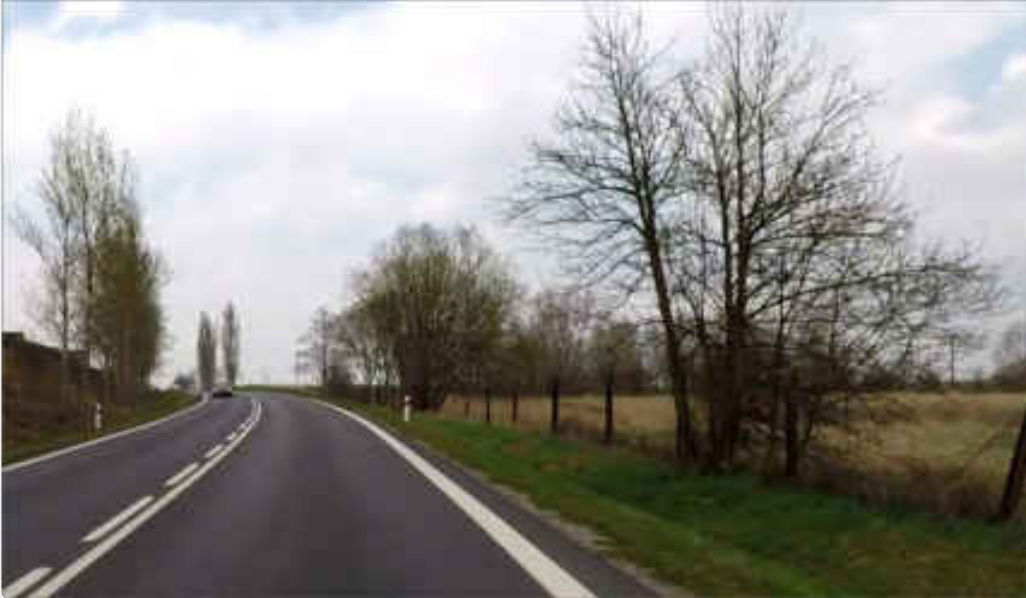
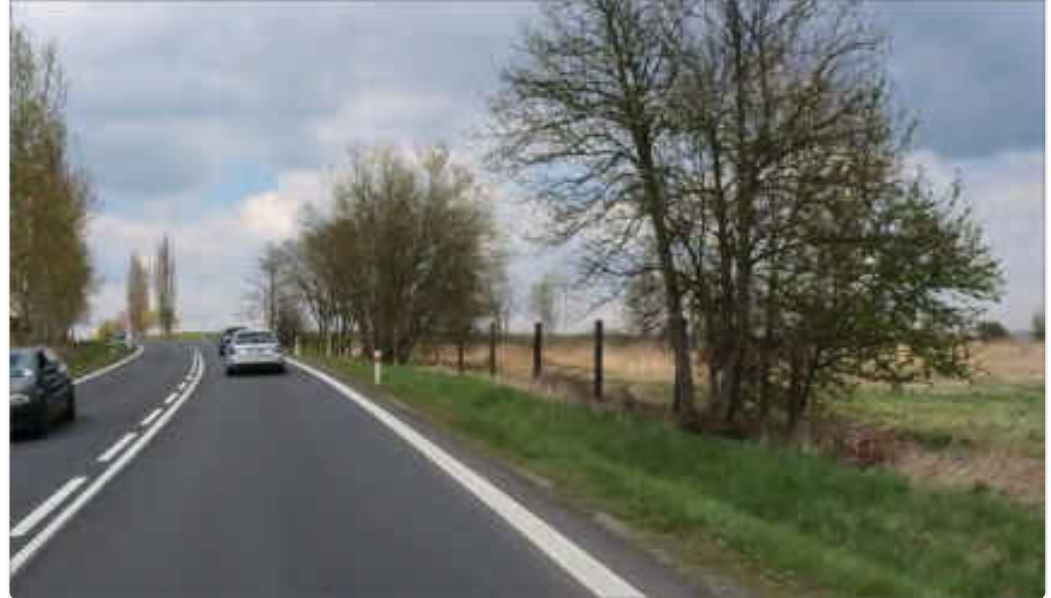
Bezpečnostní deficit Pevná překážka
Kategorie ☞ 60 m - Stromy, vzrostlá zeleň
Závažnost rizika Střední
Poznámka -

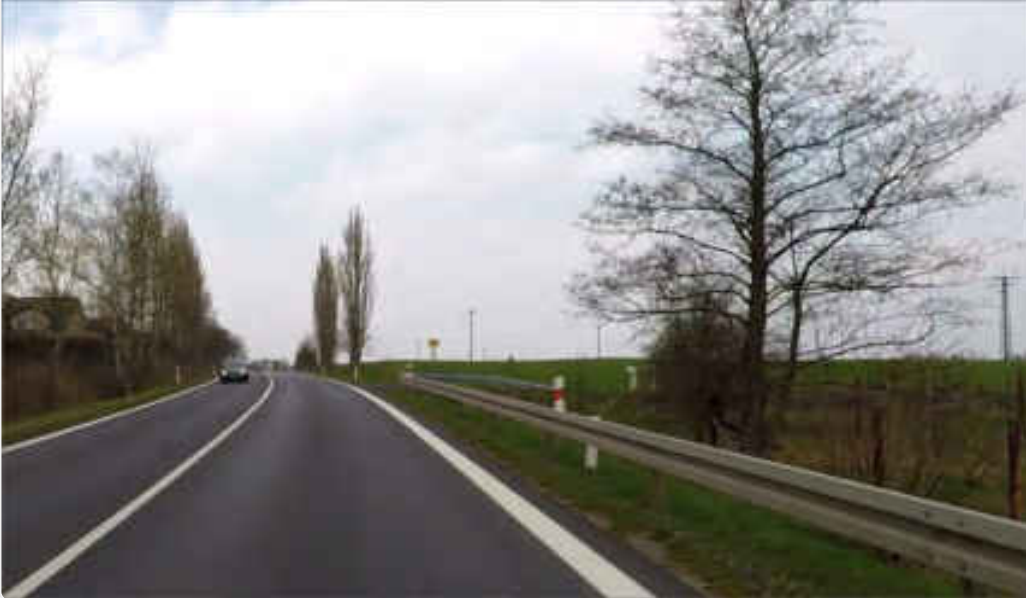
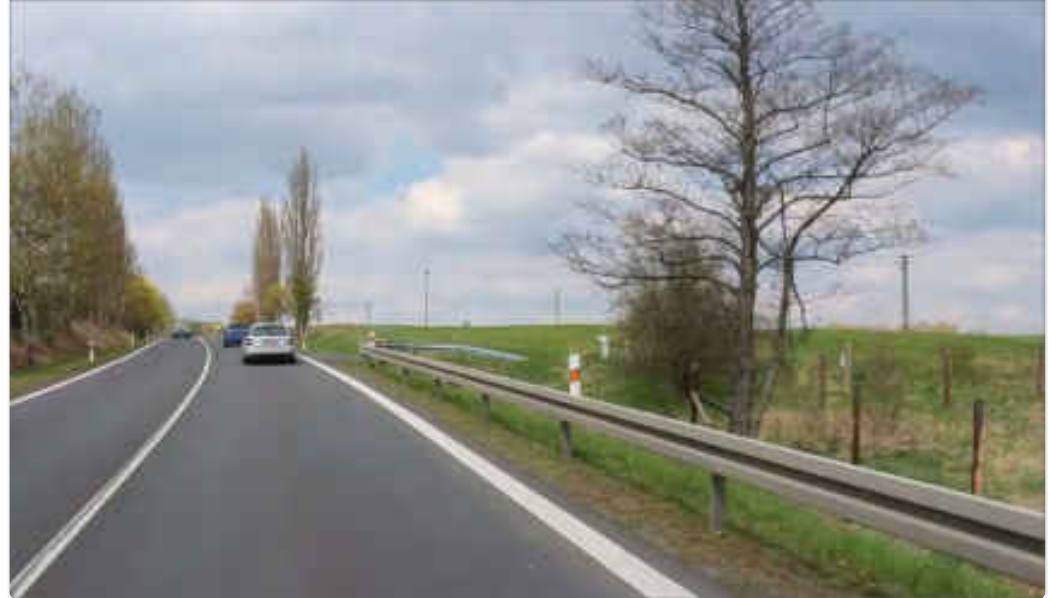
Bezpečnostní deficit Pevná překážka
Kategorie 0× - Stromy, vzrostlá zeleň
Závažnost rizika Střední
Poznámka -

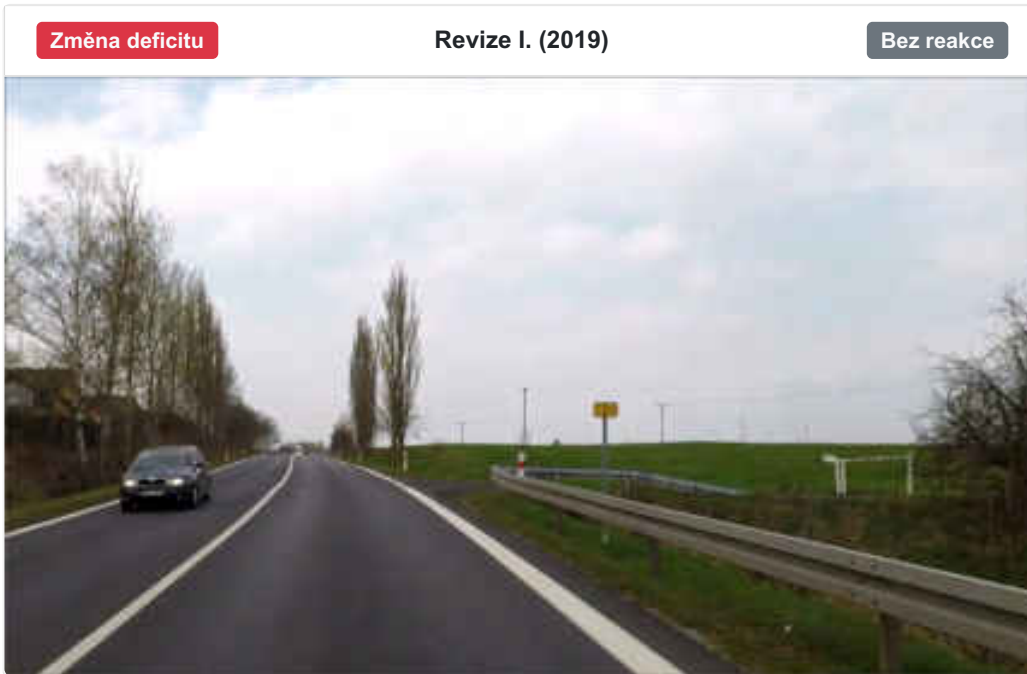
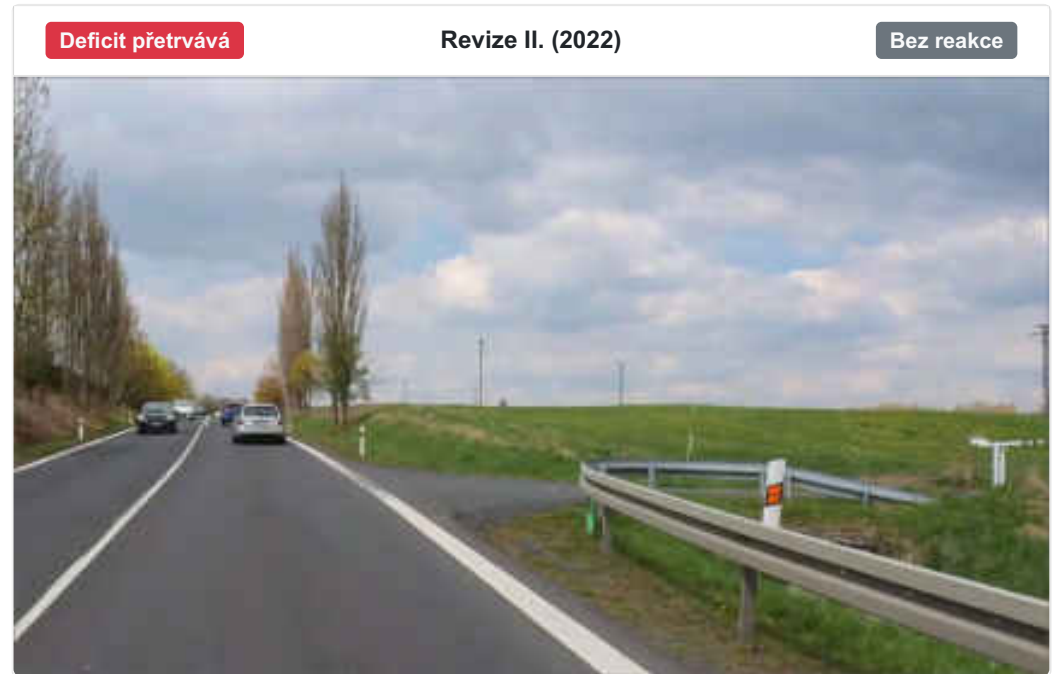
I/20 - Směr proti staničení | km 0,723 | Správa Karlovy Vary | 50,217354N, 12,815240E | ID 1597

Bezpečnostní deficit Pevná překážka
Kategorie 1× - Tuhé čelo trubního propustku pod - sjezdem / samostatným sjezdem
Závažnost rizika Nizká
Poznámka Rizikové pouze čelo B.

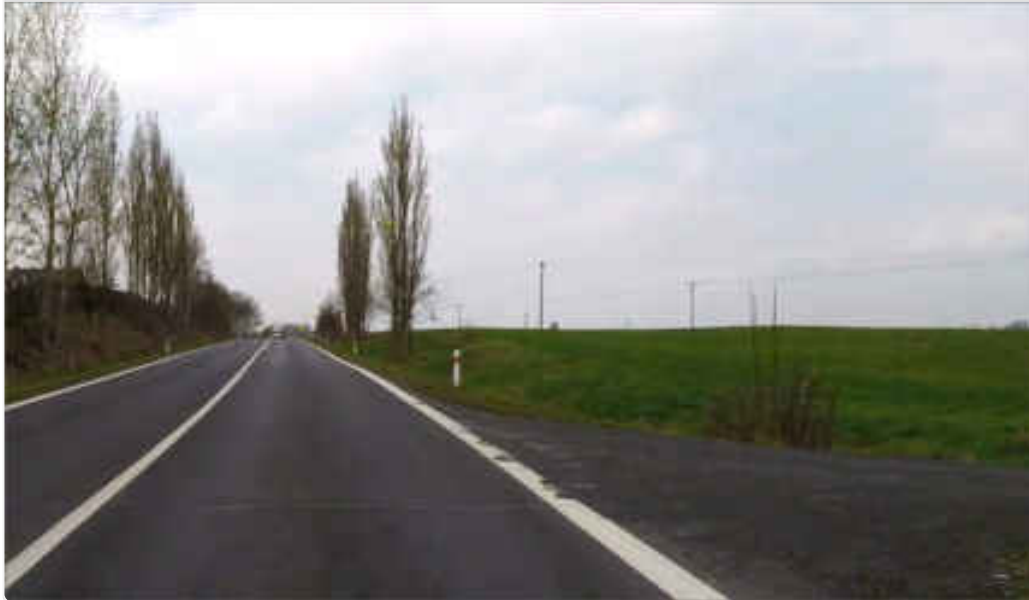
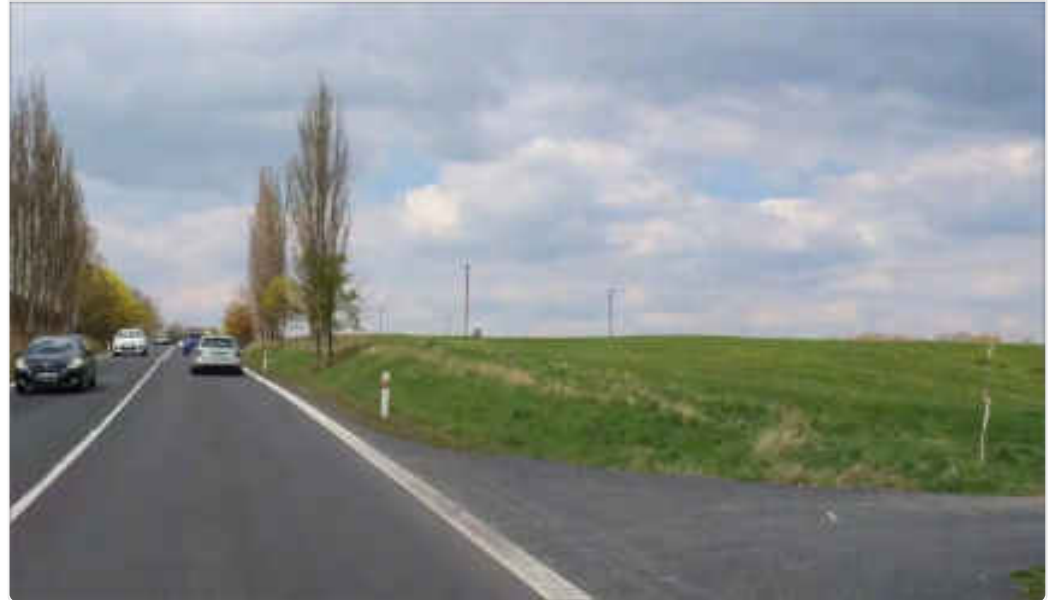
Bezpečnostní deficit Pevná překážka
Kategorie 1× - Vzrostlá zeleň (průměr kmene do 0,1 m)
Závažnost rizika Nizká
Poznámka Vzrostlá zeleň nacházející se v blízkosti PK primárně představuje riziko do budoucna.

Bezpečnostní deficit Pevná překážka
Kategorie 0× - Vzrostlá zeleň (průměr kmene do 0,1 m)
Závažnost rizika Nizká
Poznámka Vzrostlá zeleň nacházející se v blízkosti PK primárně představuje riziko do budoucna.

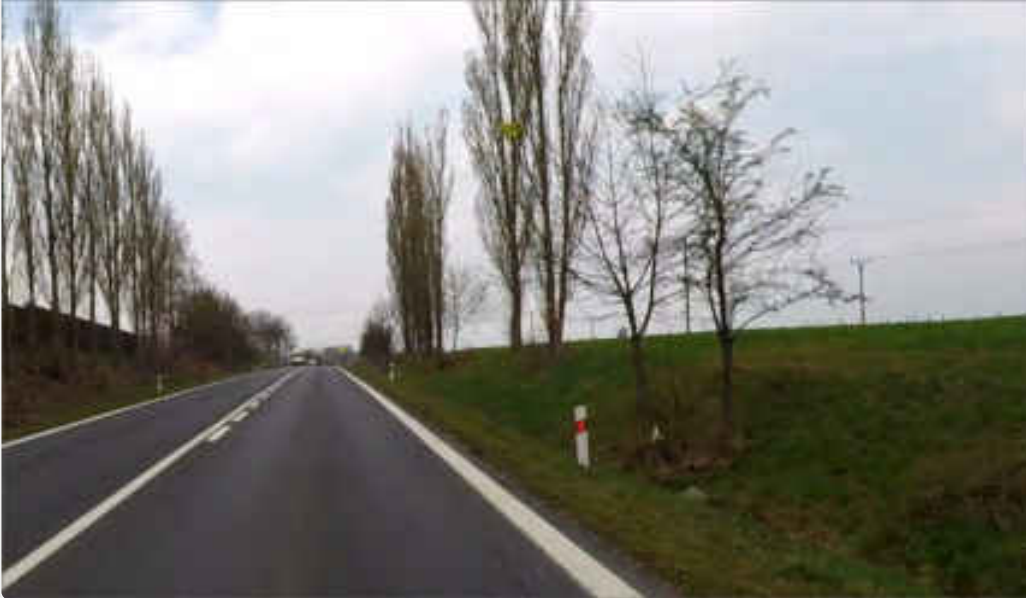
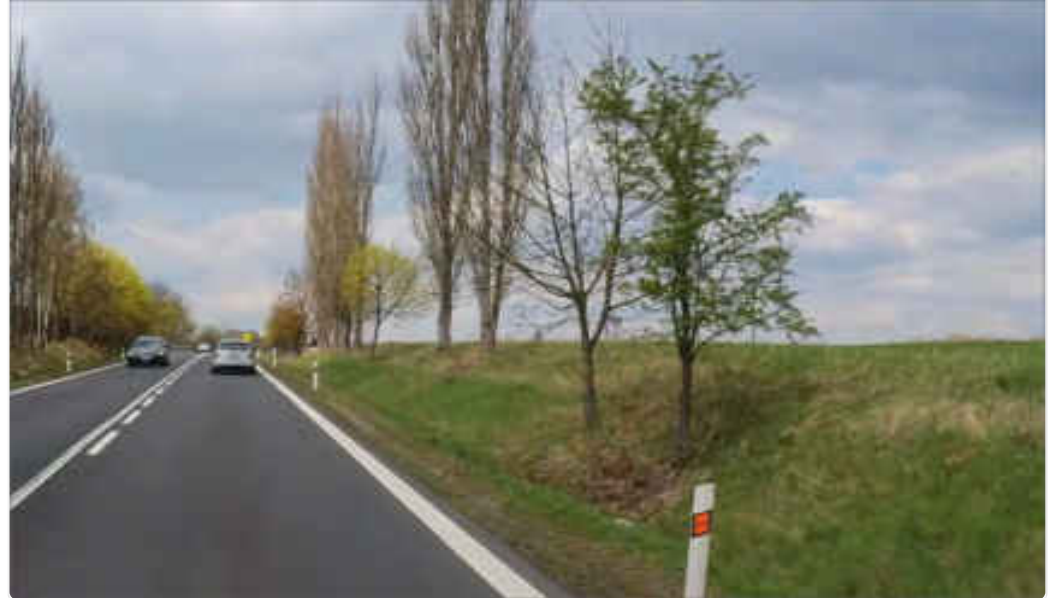
| Bezpečnostní deficit | Pevná překážka |
| Kategorie | <input checked="" type="checkbox"/> 2x - Vzrostlá zeleň (průměr kmene do 0,1 m) |
| Poznámka | Vzrostlá zeleň nacházející se v blízkosti PK primárně představuje riziko do budoucna. |

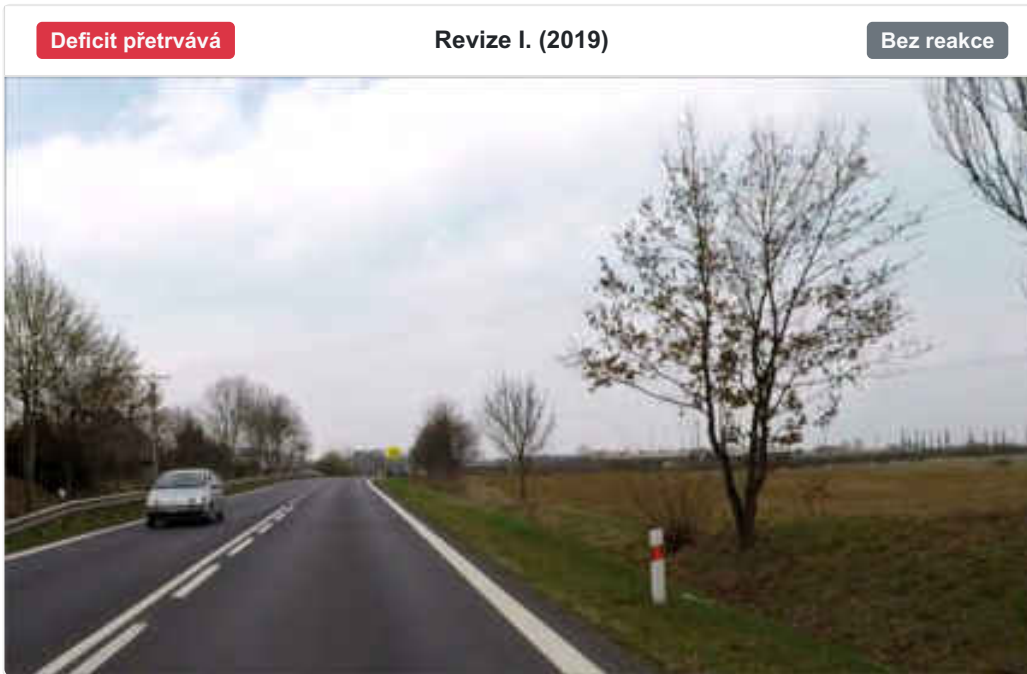
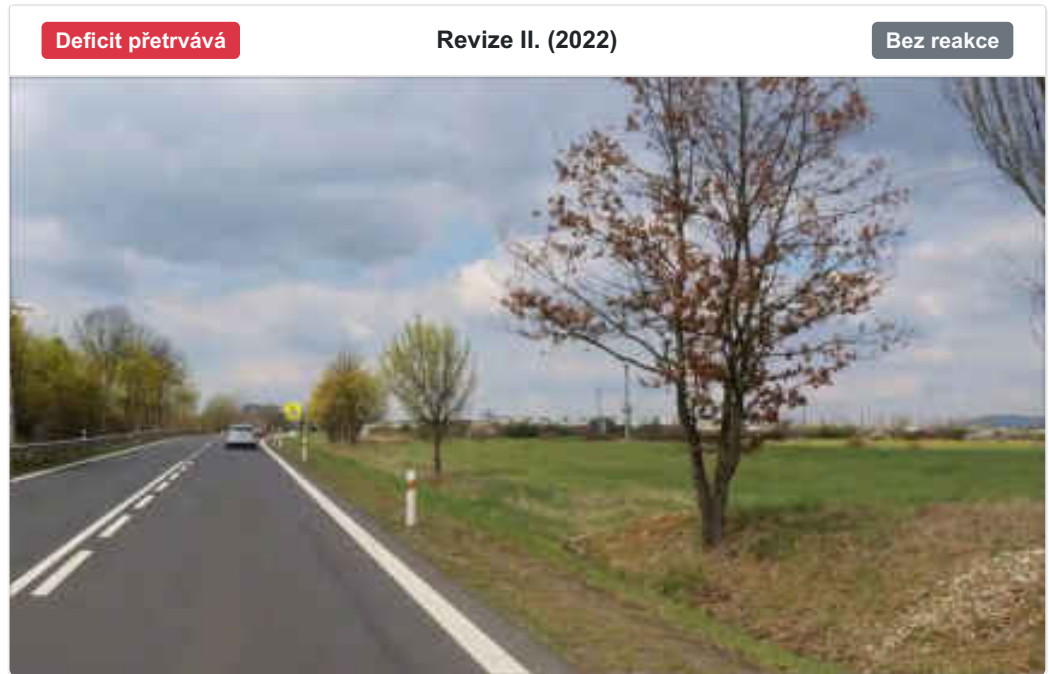
I/20 - Směr proti staničení | km 0,585 | Správa Karlovy Vary | 50,217941N, 12,813567E | ID 1598

Bezpečnostní deficit Pevná překážka
Kategorie 1x - Betonový sloupek
 1x - Sloupy el. vedení, VO apod.
 200 m - Stromy, vzrostlá zeleň
Závažnost rizika Střední
Poznámka -

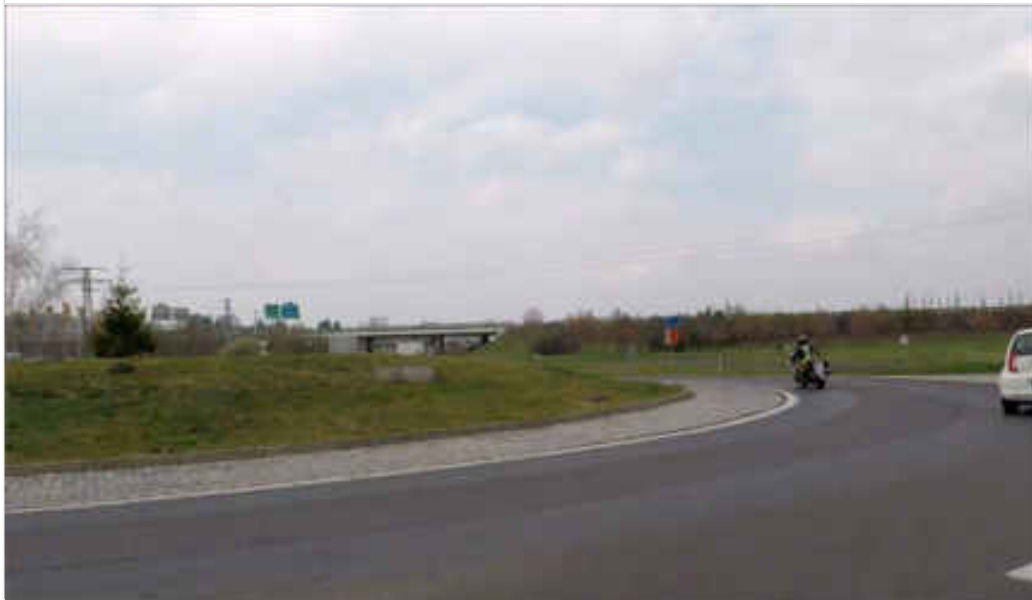
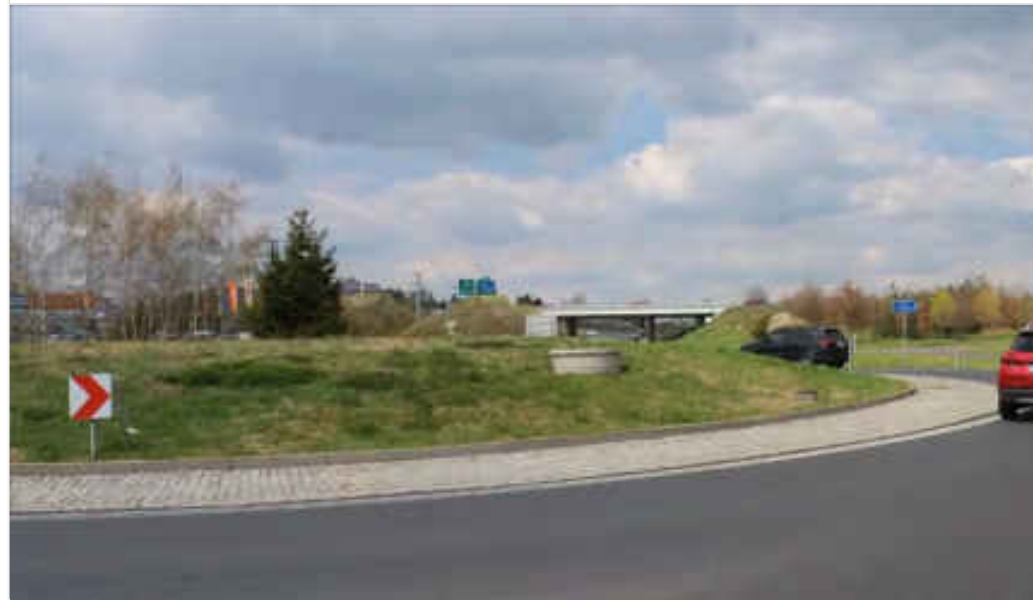
Bezpečnostní deficit Pevná překážka
Kategorie 1× - Betonová skruž
Závažnost rizika **Nizká**
Poznámka -

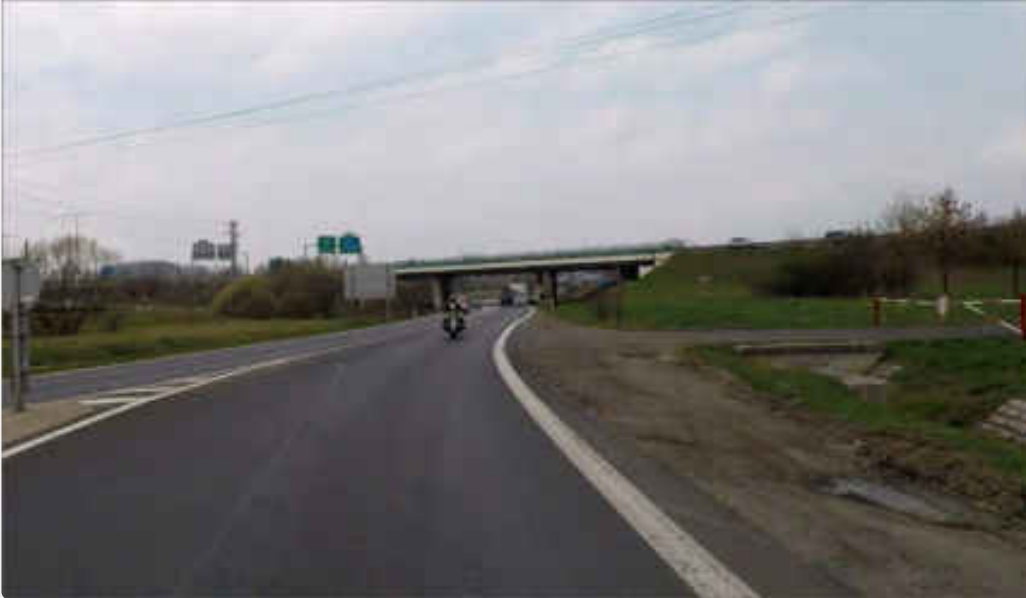
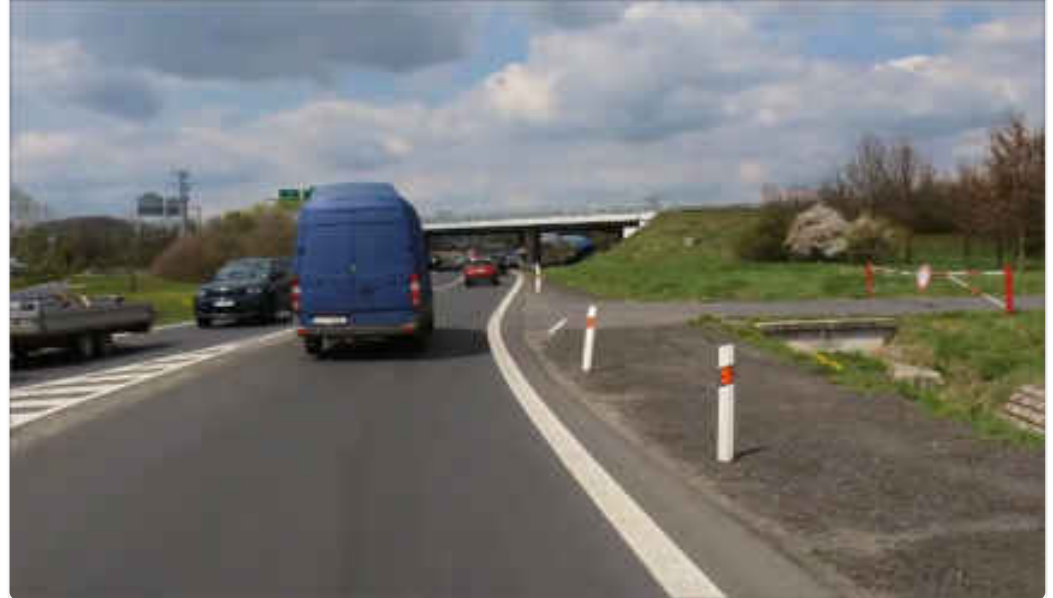
Bezpečnostní deficit Pevná překážka
Kategorie 2× - Tuhé čelo trubního propustku pod - sjezdem / samostatným sjezdem
 1× - Tuhé čelo trubního příčného propustku
Závažnost rizika Nizká
Poznámka V tomto úseku lze předpokládat skutečnou rychlost vozidel nižší než je nejvyšší dovolená z důvodu výjezdu/vjezdu na okružní křižovatku.

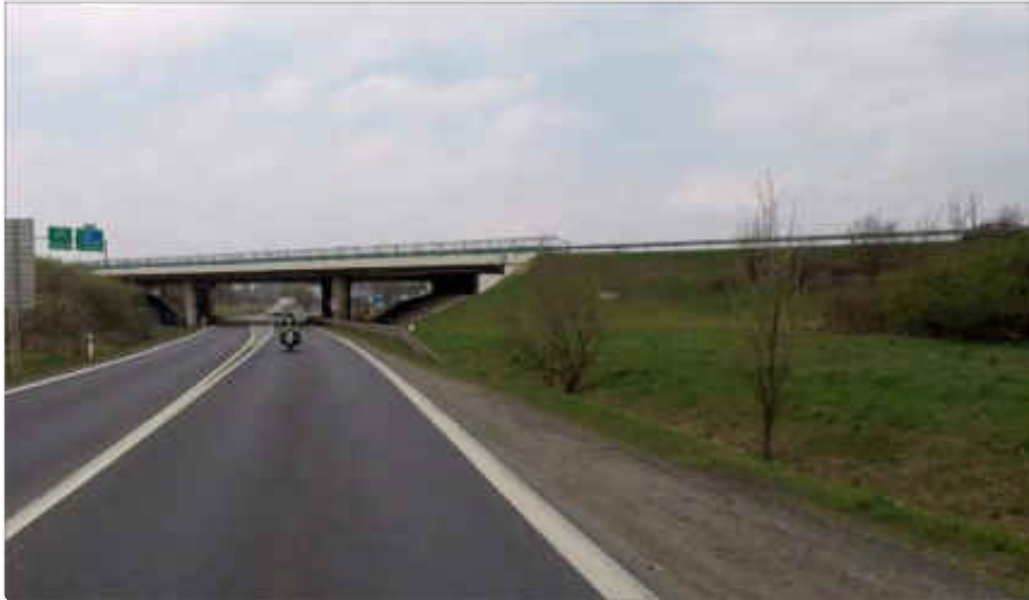
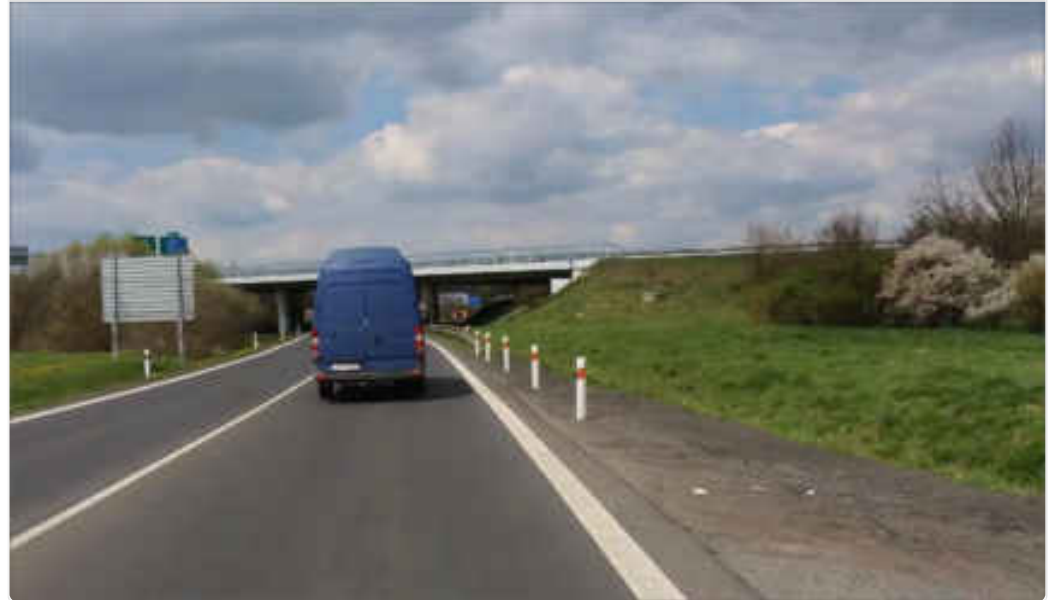
Bezpečnostní deficit Pevná překážka
Kategorie 2× - Vzrostlá zeleň (průměr kmene do 0,1 m)
Závažnost rizika **Nizká**
Poznámka Vzrostlá zeleň nacházející se v blízkosti PK primárně představuje riziko do budoucna.

Bezpečnostní deficit Pevná překážka
Kategorie 0× - Vzrostlá zeleň (průměr kmene do 0,1 m)
Závažnost rizika **Nizká**
Poznámka Vzrostlá zeleň nacházející se v blízkosti PK primárně představuje riziko do budoucna.

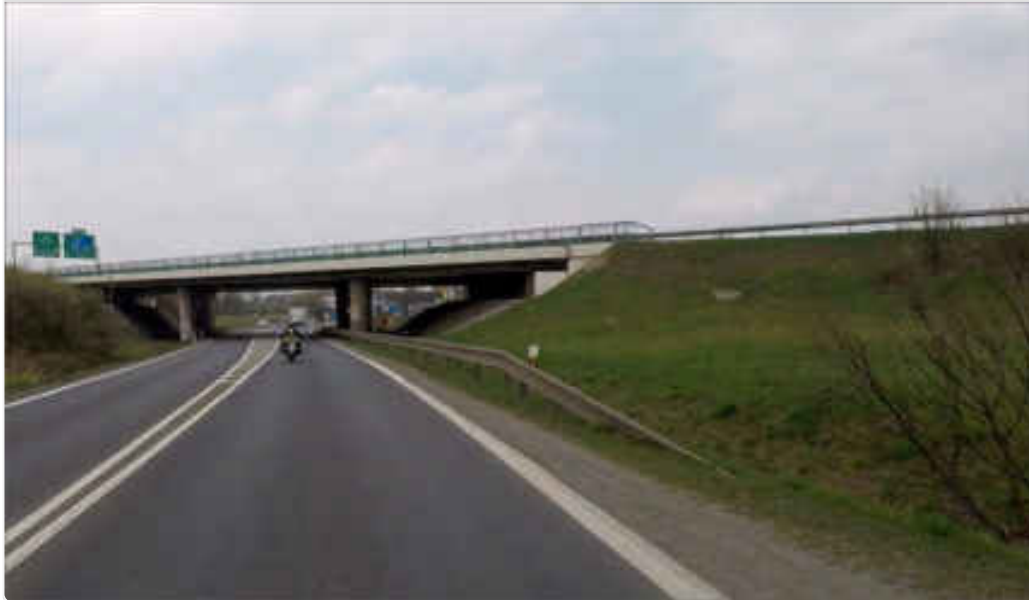
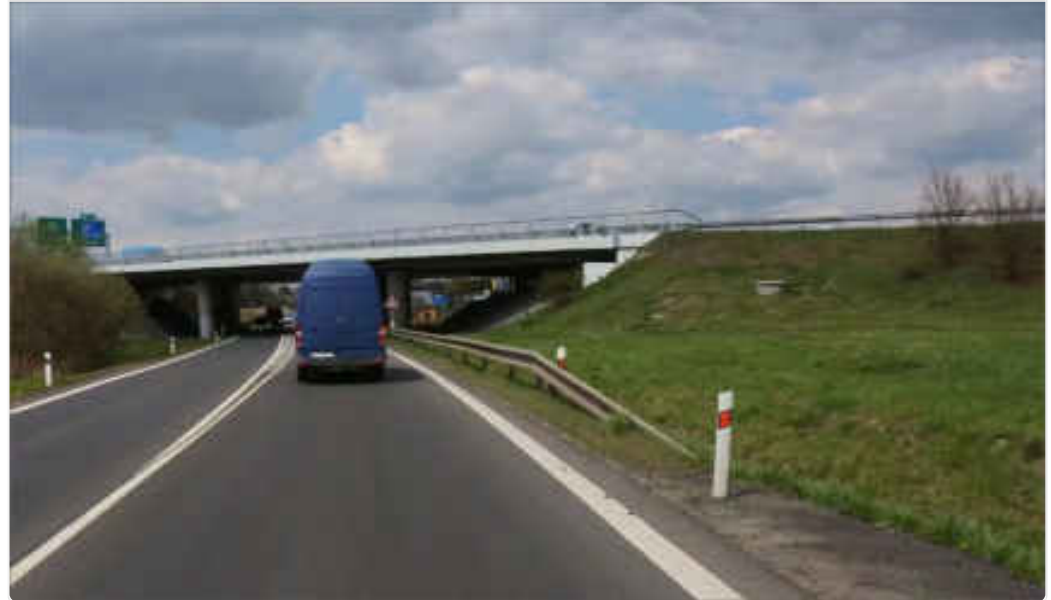
Bezpečnostní deficit Zadržné zařízení
Kategorie 1× - Neadekvátně realizovaný začátek / konec svodidel
Závažnost rizika Nizká
Poznámka Současné provedení není z pohledu nové koncepce začátku svodidel metodicky správně, avšak zároveň nepředstavuje deficit. Lze tedy níže uvedené sanační opatření chápat jako doporučení zhotovitelského týmu.

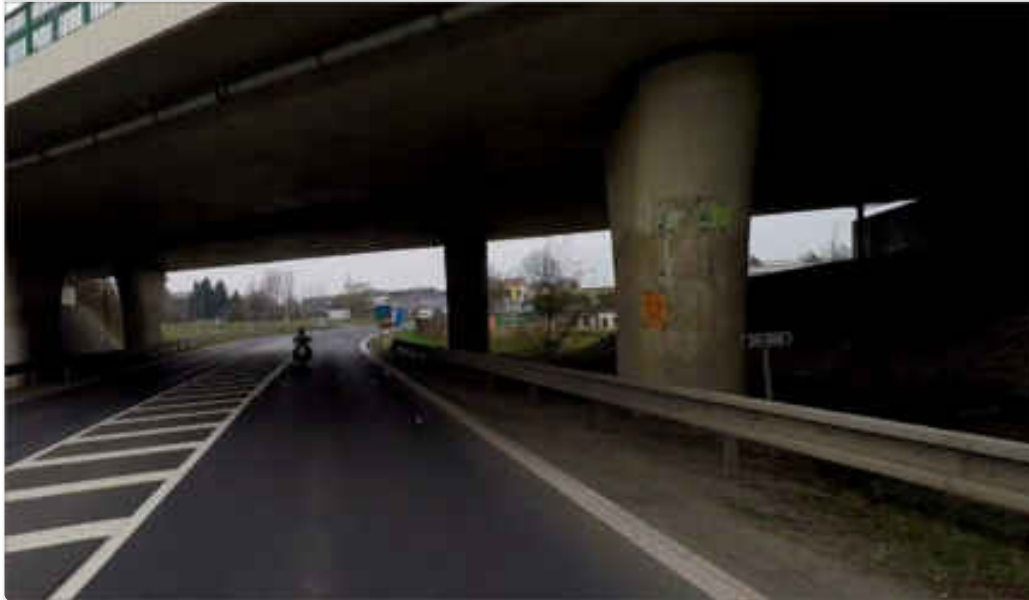
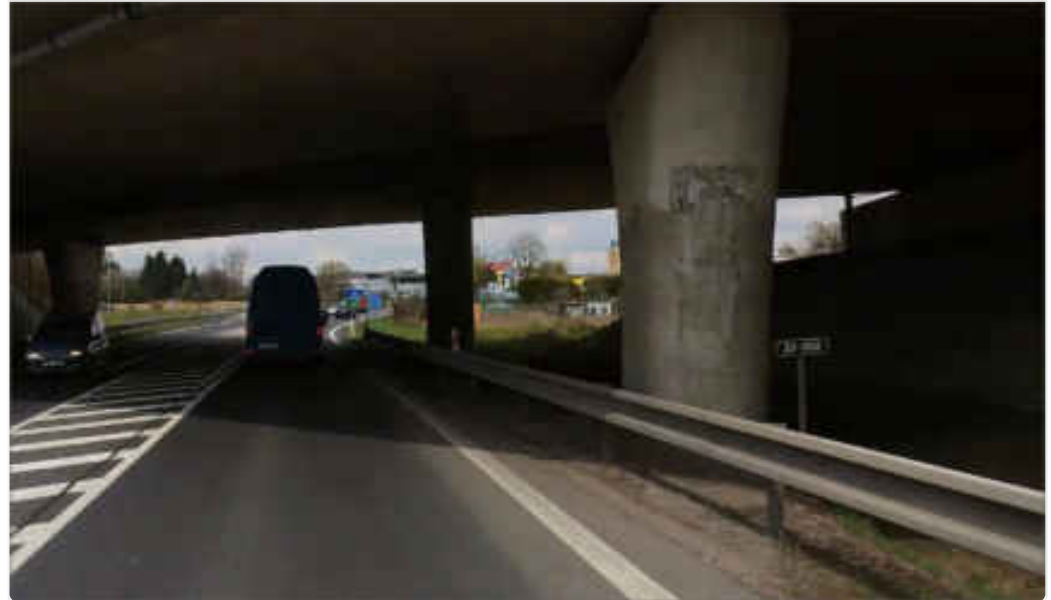
Bezpečnostní deficit Zádržné zařízení
Kategorie 2× - Nedodržení min. vzdálenosti za svodidlem
Závažnost rizika Nizká
Poznámka Mostní pilíře se nachází v pracovní šířce svodidla.

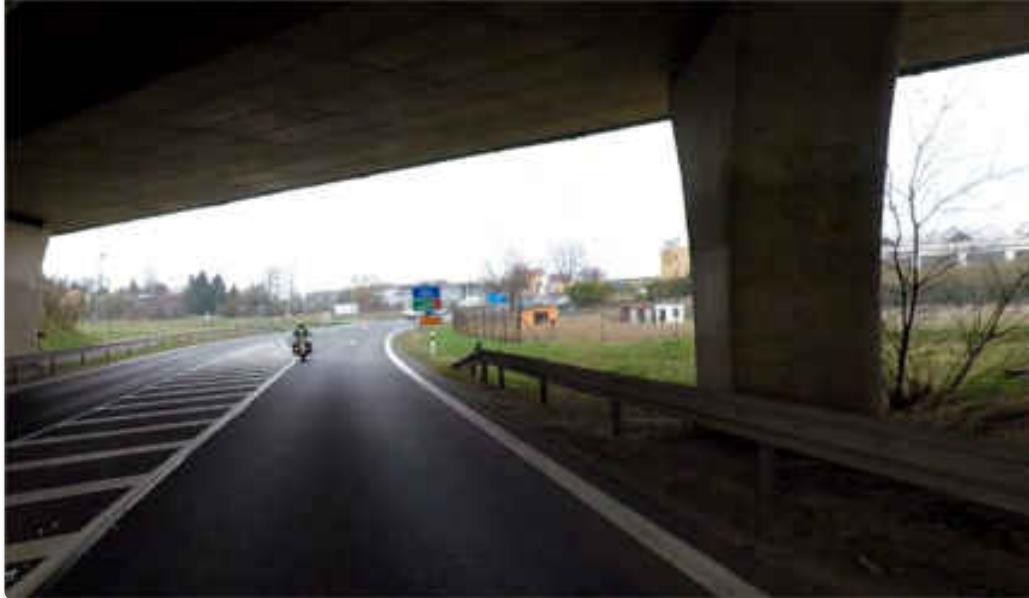
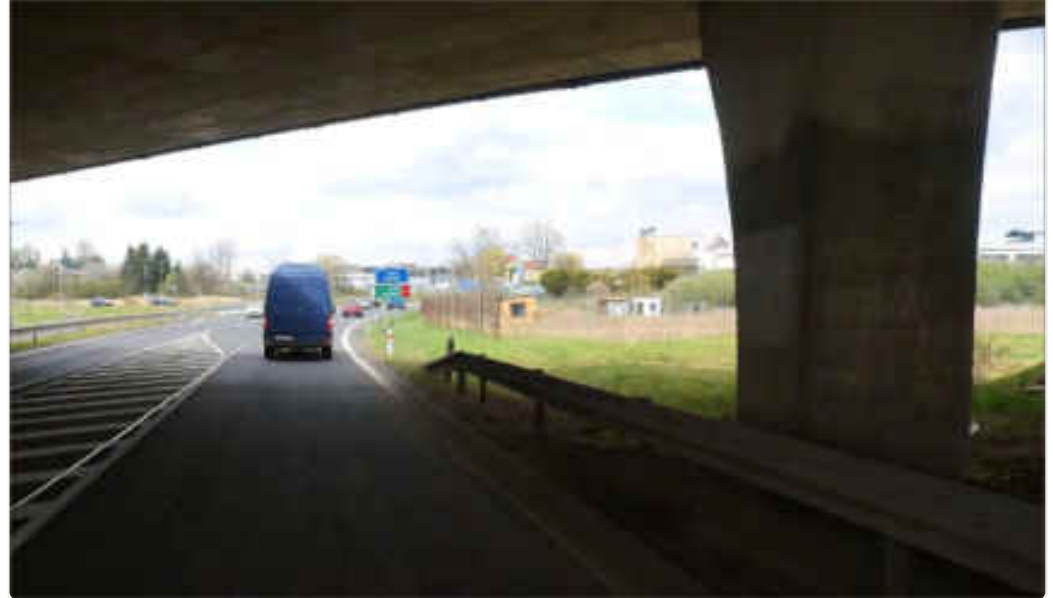
Bezpečnostní deficit Zádržné zařízení
Kategorie 1× - Krátké svodidlo před - nosným pilířem v okolí komunikace
Závažnost rizika Nizká
Poznámka Délka svodidla před pilířem je 8 m. Riziko pro vozidla jedoucí v protisměru.
