PŘÍLOHA 2.3

**Vyhodnocení identifikovaných dopravně-bezpečnostních deficitů
v rámci první a druhé revizní BI PK z roku 2019 a 2022**

km 21,199 – 60,928

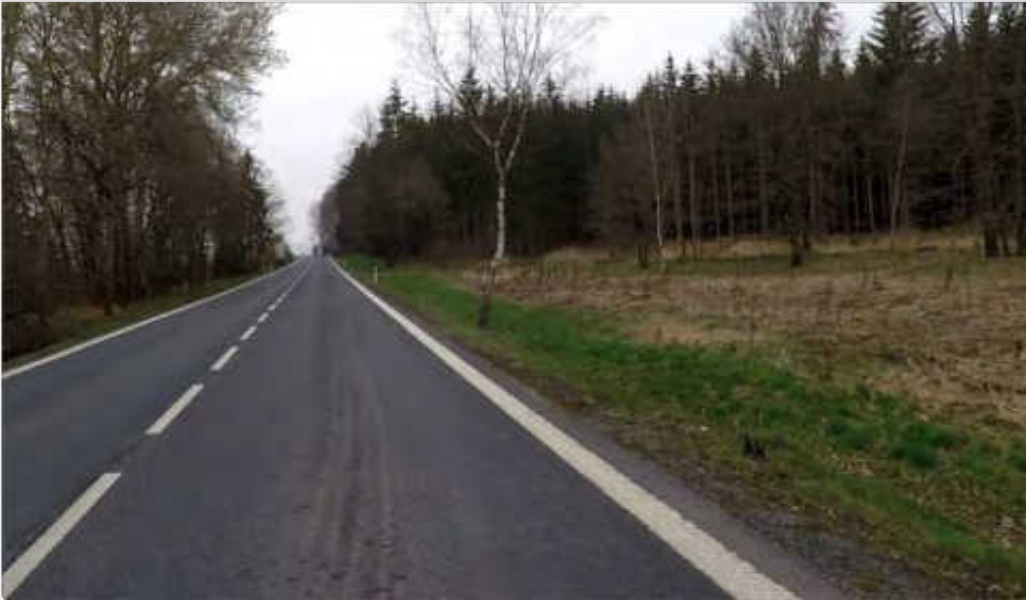
Bezpečnostní deficit Technický stav vozovky
Kategorie ↗ 1790 m - Absence zpevněné krajnice
Závažnost rizika Střední
Poznámka -

Návrh opatření Realizace zpevněné krajnice
Poznámka -
Náročnost realizace Složitě řešení

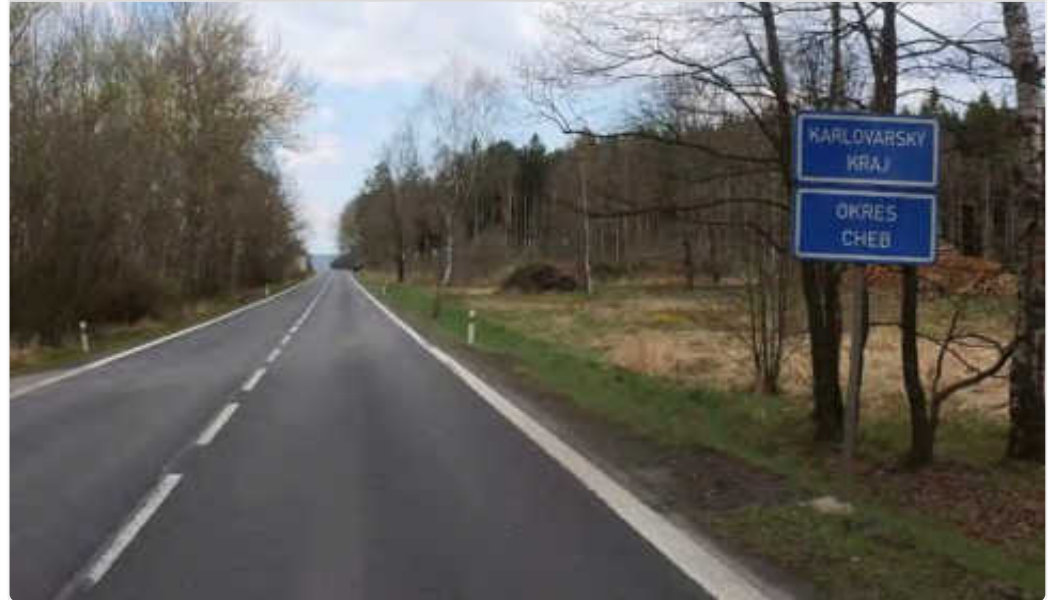
Bezpečnostní deficit Technický stav vozovky
Kategorie ↗ 730 m - Absence zpevněné krajnice
Závažnost rizika Střední
Poznámka -

Návrh opatření Realizace zpevněné krajnice
Poznámka -
Náročnost realizace Složitě řešení

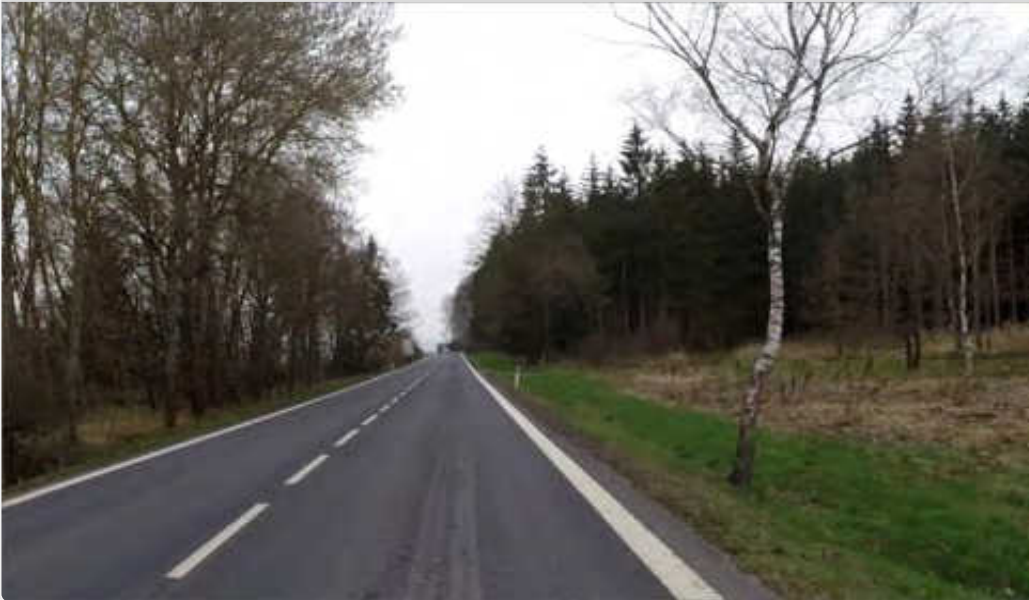
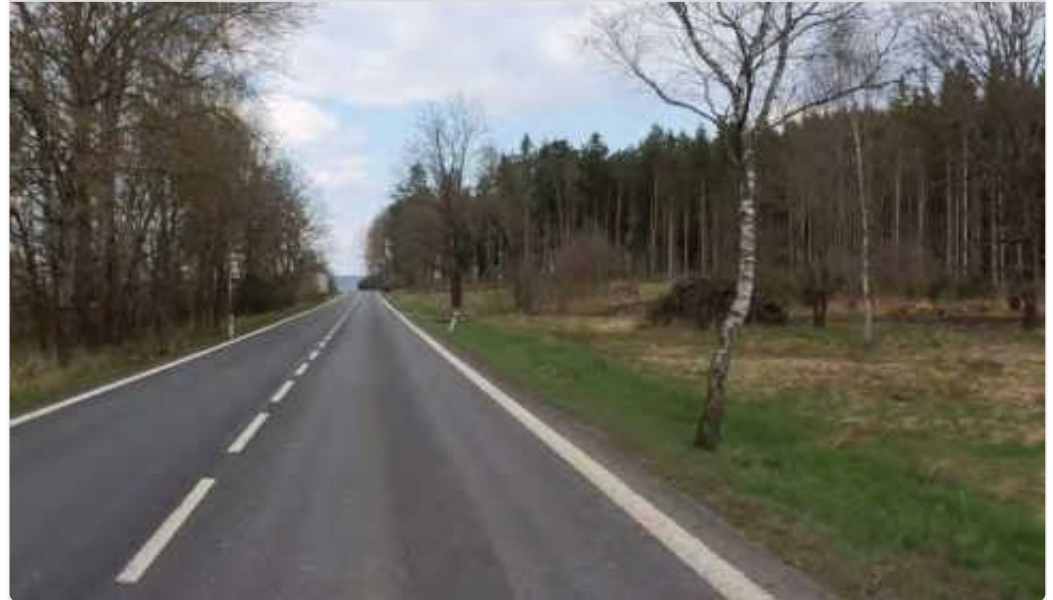
Bezpečnostní deficit Pevná překážka
Kategorie 1x - Strom
Závažnost rizika **Vysoká**
Poznámka -

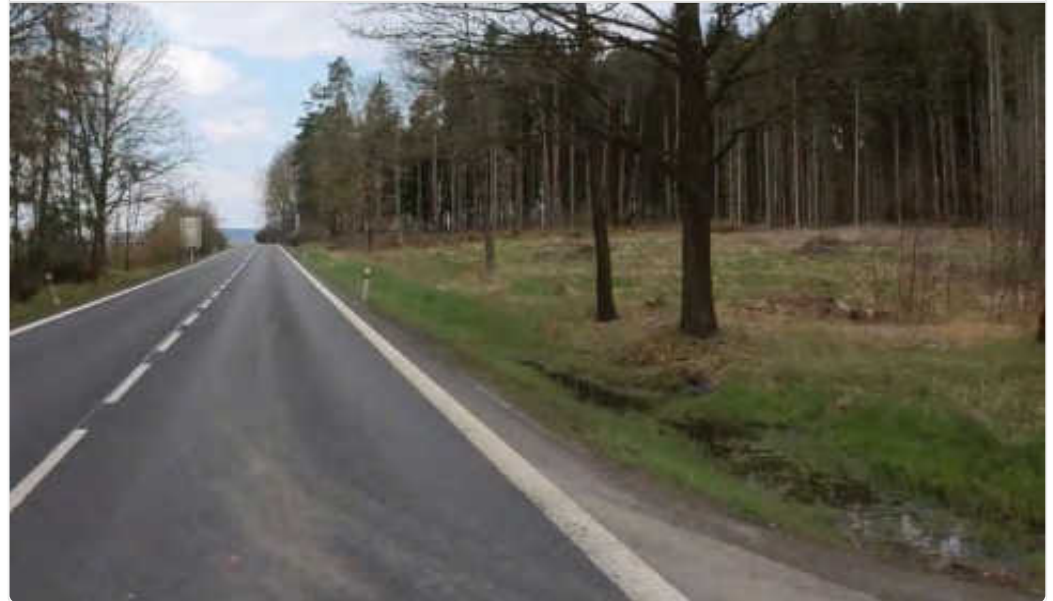
Bezpečnostní deficit	Tělo PK
Kategorie	→ 20 m - Neadekvátní odvodnění silničního příkopu
Závažnost rizika	Nízká
Poznámka	-

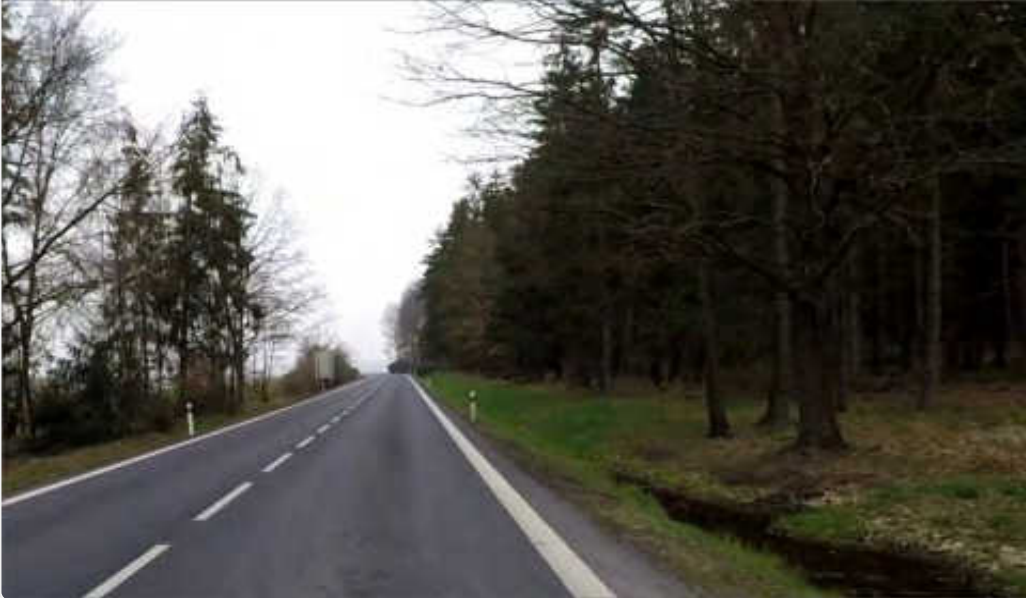
Bezpečnostní deficit Pevná překážka
Kategorie → 290 m - Stromy, vzrostlá zeleň
Závažnost rizika **Vysoká**
Poznámka -

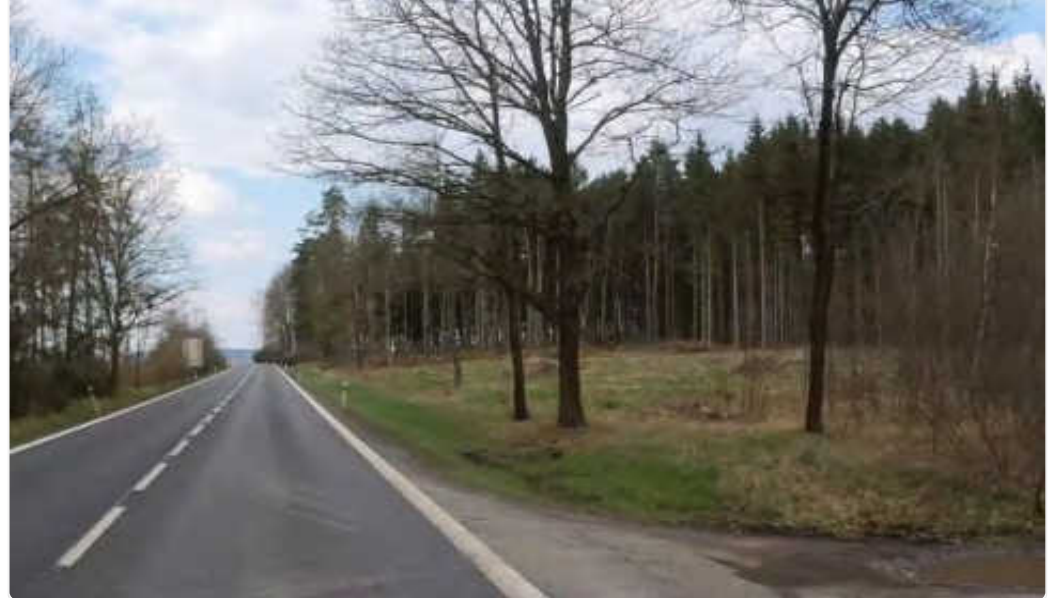
Bezpečnostní deficit Pevná překážka
Kategorie → 290 m - Stromy, vzrostlá zeleň
Závažnost rizika **Vysoká**
Poznámka -

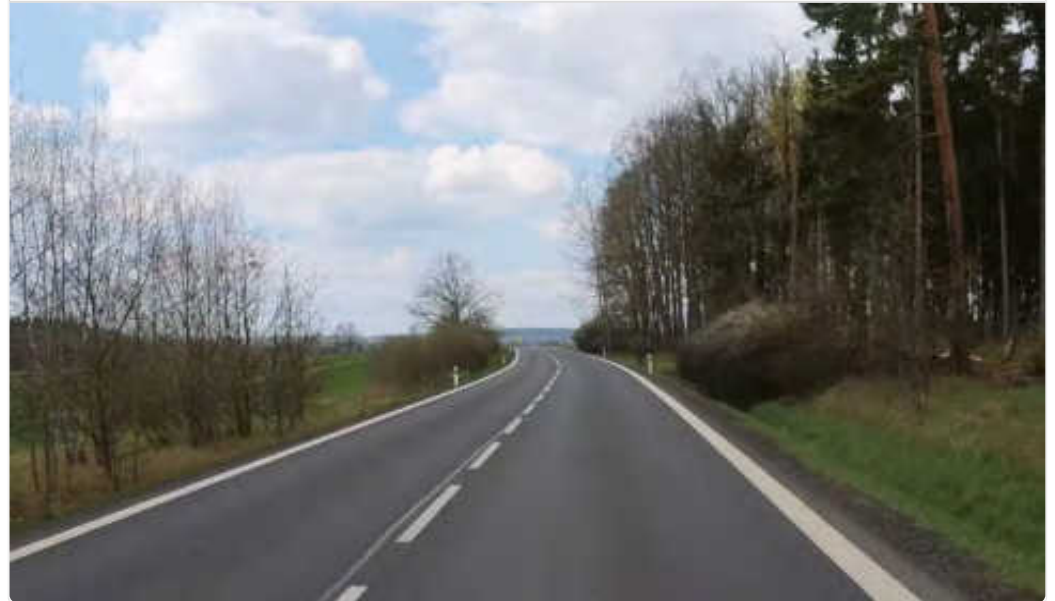
Bezpečnostní deficit	Mezikřižovatkový úsek
Kategorie	☞ 620 m - Chybně provedené VDZ (neodpovídá délce rozhledu pro předjíždění dle ČSN 73 6101)
Závažnost rizika	Střední
Poznámka	-

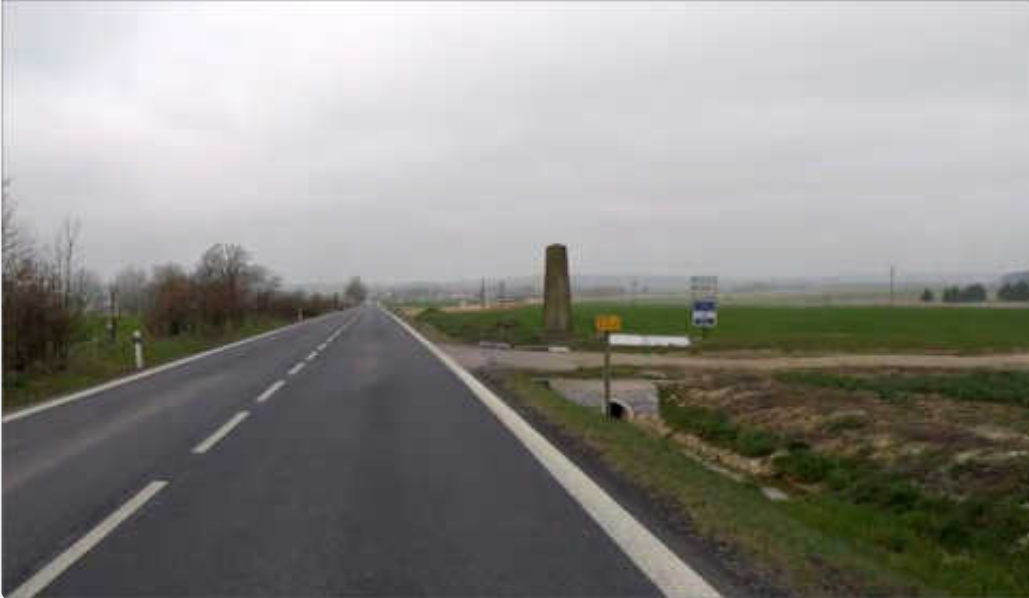
Bezpečnostní deficit	Pevná překážka
Kategorie	<input checked="" type="checkbox"/> 0x - Tuhé čelo trubního propustku pod - sjezdem / samostatným sjezdem
Závažnost rizika	Vysoká
Poznámka	-

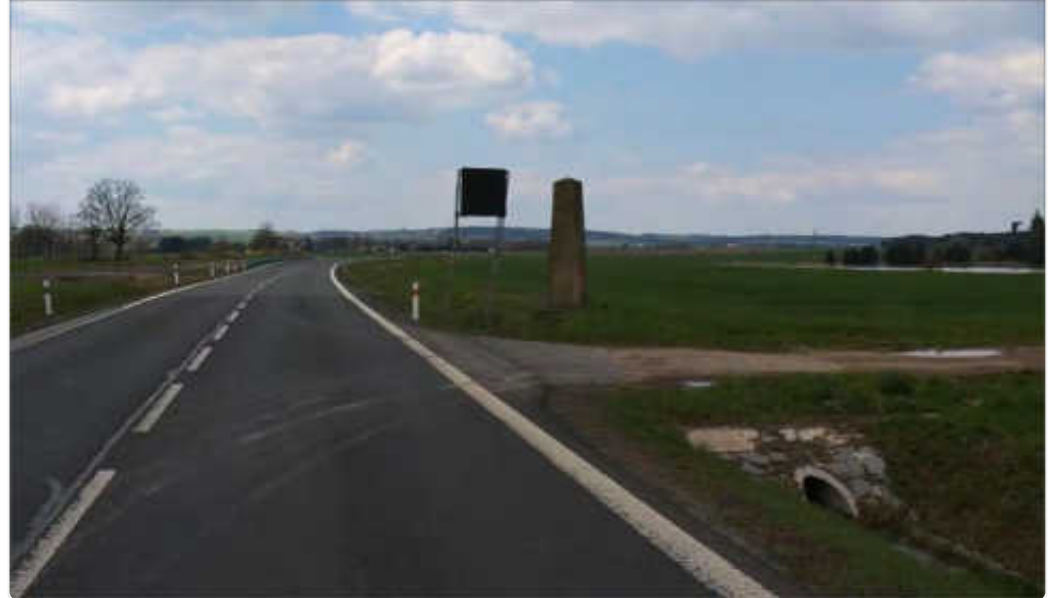
Bezpečnostní deficit	Pevná překážka
Kategorie	<input checked="" type="checkbox"/> 0x - Tuhé čelo trubního propustku pod - sjezdem / samostatným sjezdem
Závažnost rizika	Vysoká
Poznámka	-

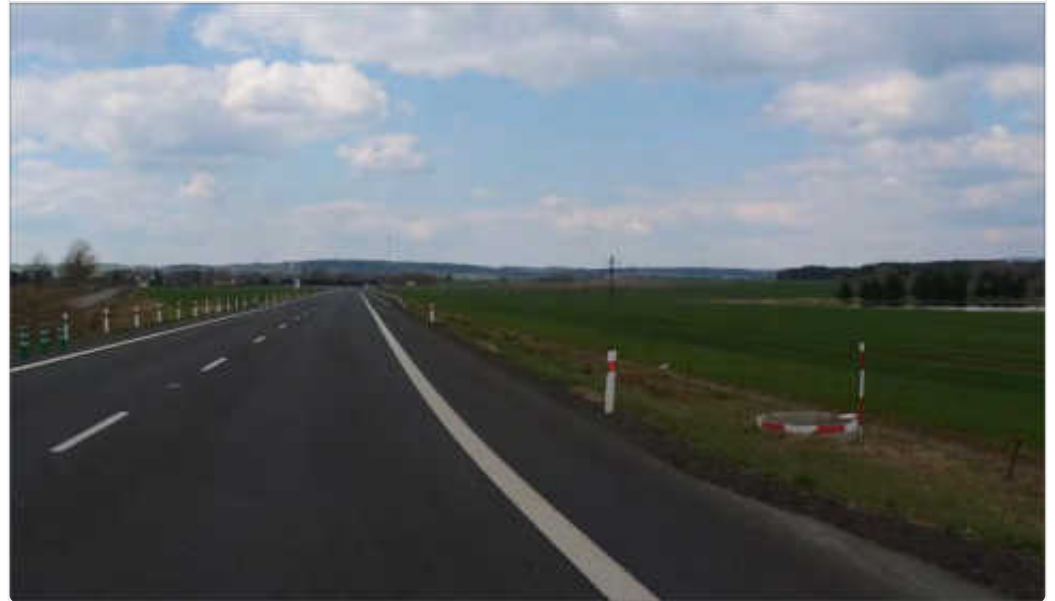
Bezpečnostní deficit	Pevná překážka
Kategorie	<input checked="" type="checkbox"/> 1x - Betonová skruž
Závažnost rizika	Střední
Poznámka	Betonová skruž bez víka.

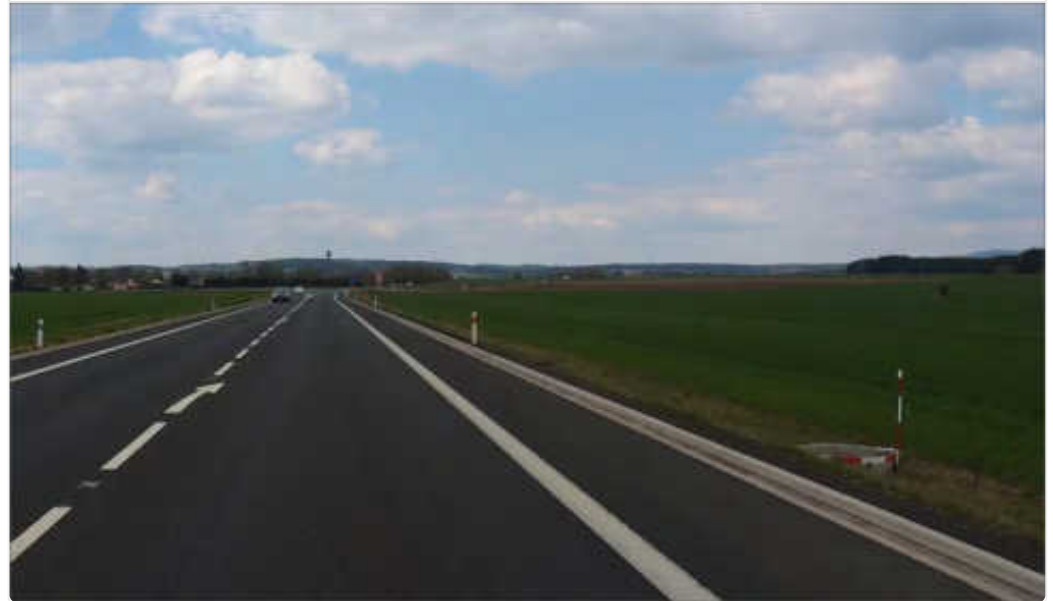
Bezpečnostní deficit	Pevná překážka
Kategorie	<input checked="" type="checkbox"/> 1× - Betonová skruž
Závažnost rizika	Střední
Poznámka	Betonová skruž bez víka.

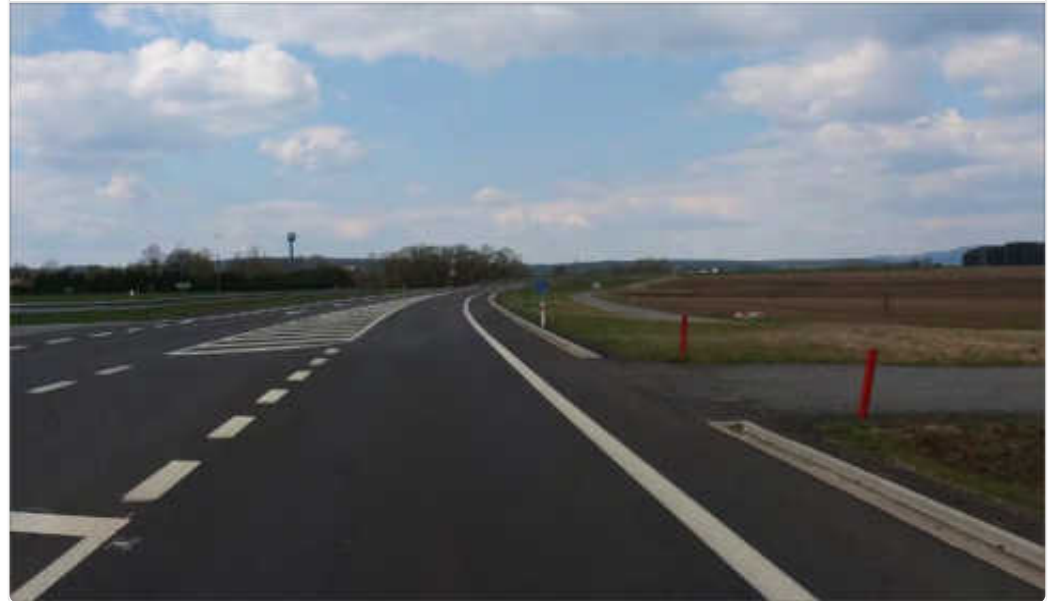
Bezpečnostní deficit Sjezd / samostatný sjezd / parkoviště
Kategorie 1x - Neadekvátní dopravní zařízení
Závažnost rizika **Nízká**
Poznámka Nevhodné umístění DZ Z 11g u nevýznamného sjezdu.

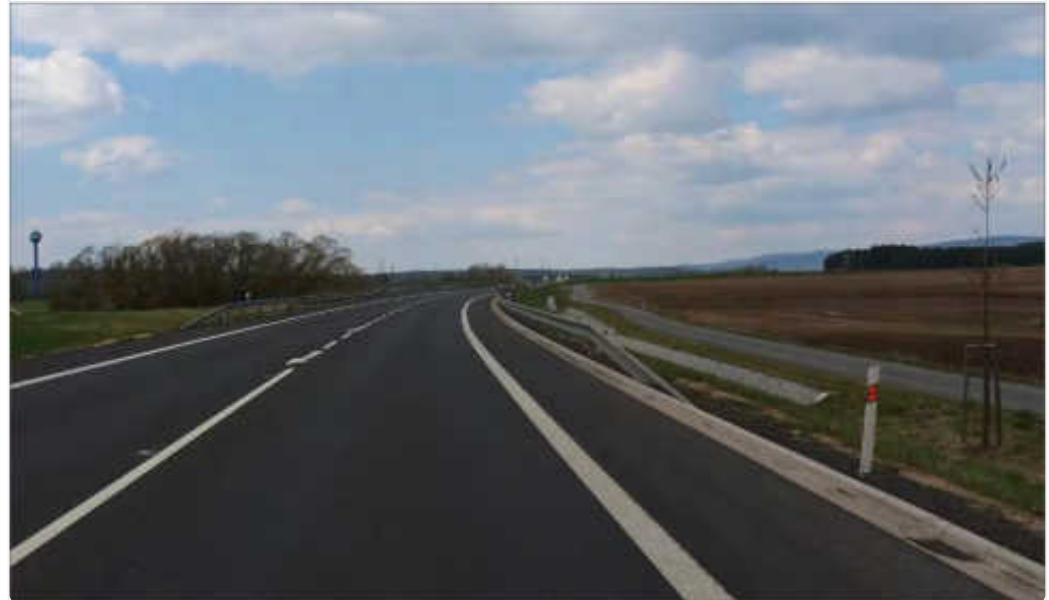
Bezpečnostní deficit	Pevná překážka
Kategorie	<input checked="" type="checkbox"/> 1× - Tuhé čelo propustku <input checked="" type="checkbox"/> 1× - Vzrostlá zeleň (průměr kmene do 0,1 m)
Závažnost rizika	Střední
Poznámka	Vzrostlá zeleň nacházející se v blízkosti PK primárně představuje riziko do budoucna.

Návrh opatření	Prodloužení stávajících svodidel
Poznámka	Současně odstranění vzrostlé zeleně.
Náročnost realizace	Administrativní řešení

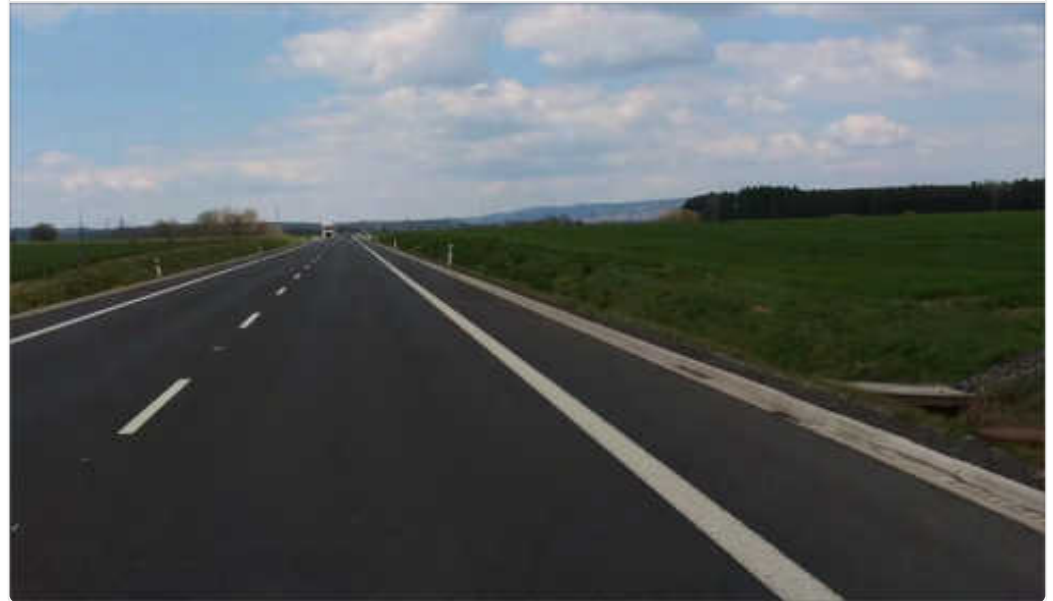
Bezpečnostní deficit Pevná překážka
Kategorie 1x - Pevný objekt (např. kámen, budova, komerční areál)
Závažnost rizika **Střední**
Poznámka Betonový panel představuje pevnou překážku.

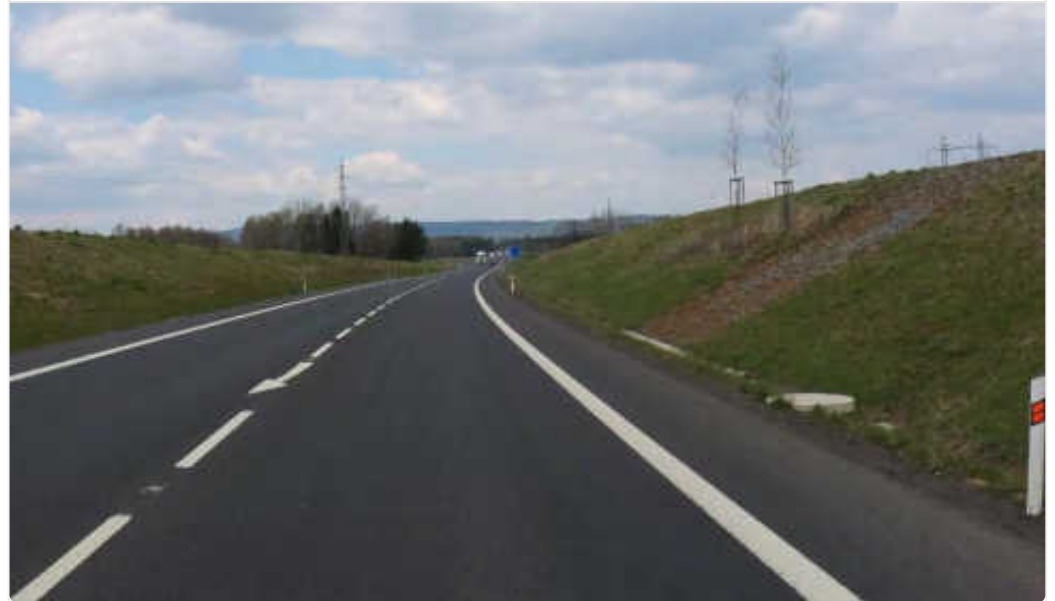
Bezpečnostní deficit	Pevná překážka
Kategorie	<input checked="" type="checkbox"/> 1x - Betonová skruž
Závažnost rizika	Nízká
Poznámka	-

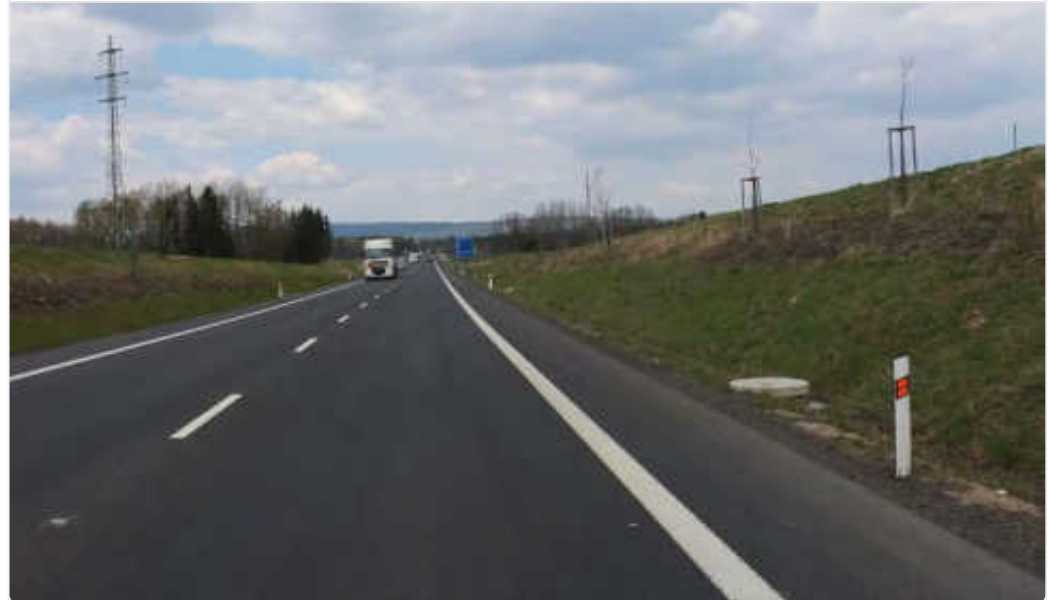
Bezpečnostní deficit	Pevná překážka
Kategorie	<input checked="" type="checkbox"/> 1x - Betonová skruž
Závažnost rizika	Nízká
Poznámka	-

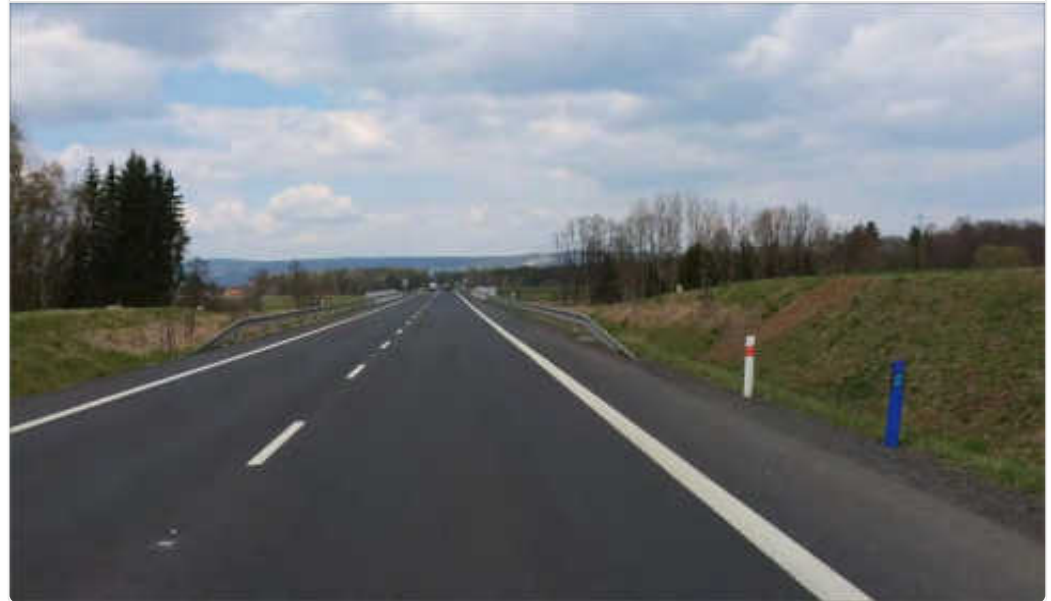
Bezpečnostní deficit	Zadržné zařízení
Kategorie	<input checked="" type="checkbox"/> 1x - Neadekvátně realizovaný začátek / konec svodidel
Závažnost rizika	Nízká
Poznámka	Současné provedení není z pohledu nové koncepce začátku svodidel metodicky správně, avšak zároveň nepředstavuje deficit. Lze tedy níže uvedené sanační opatření chápat jako doporučení zhotovitelského týmu.

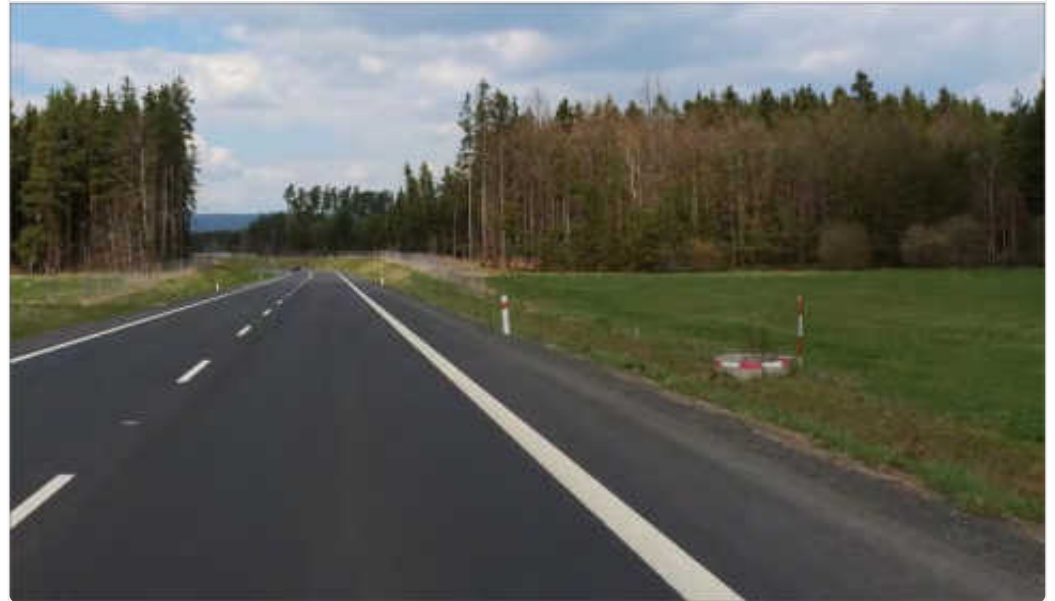
Bezpečnostní deficit	Pevná překážka
Kategorie	<input checked="" type="checkbox"/> 1x - Betonová skruž
Závažnost rizika	Střední
Poznámka	Betonová skruž bez víka.

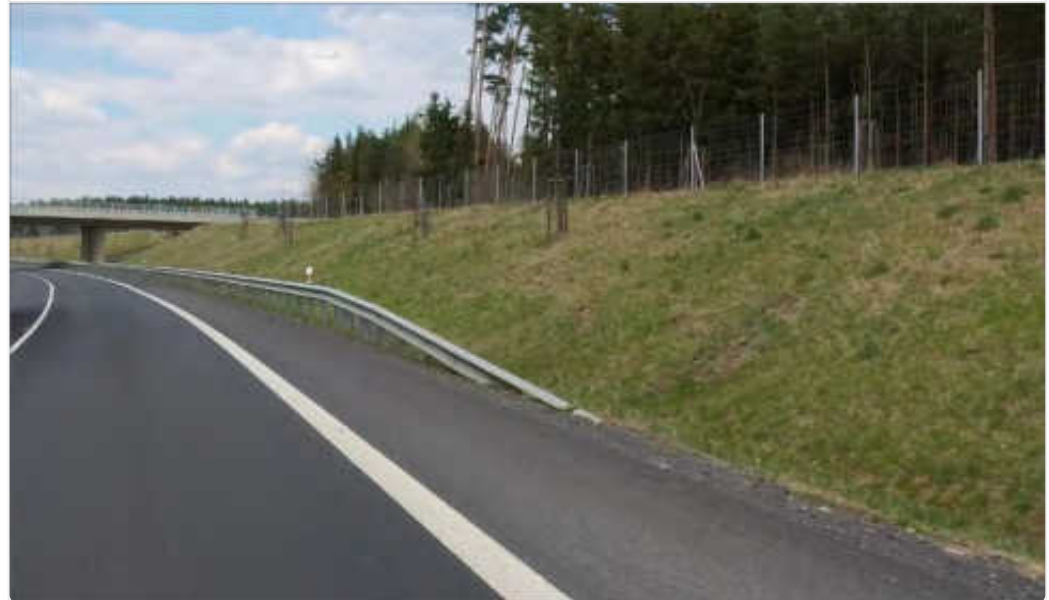
Bezpečnostní deficit	Zádržné zařízení
Kategorie	<input checked="" type="checkbox"/> 1x - Neadekvátně realizovaný začátek / konec svodidel
Závažnost rizika	Nízká
Poznámka	Současné provedení není z pohledu nové koncepce začátku svodidel metodicky správně, avšak zároveň nepředstavuje deficit. Lze tedy níže uvedené sanační opatření chápat jako doporučení zhotovitelského týmu.

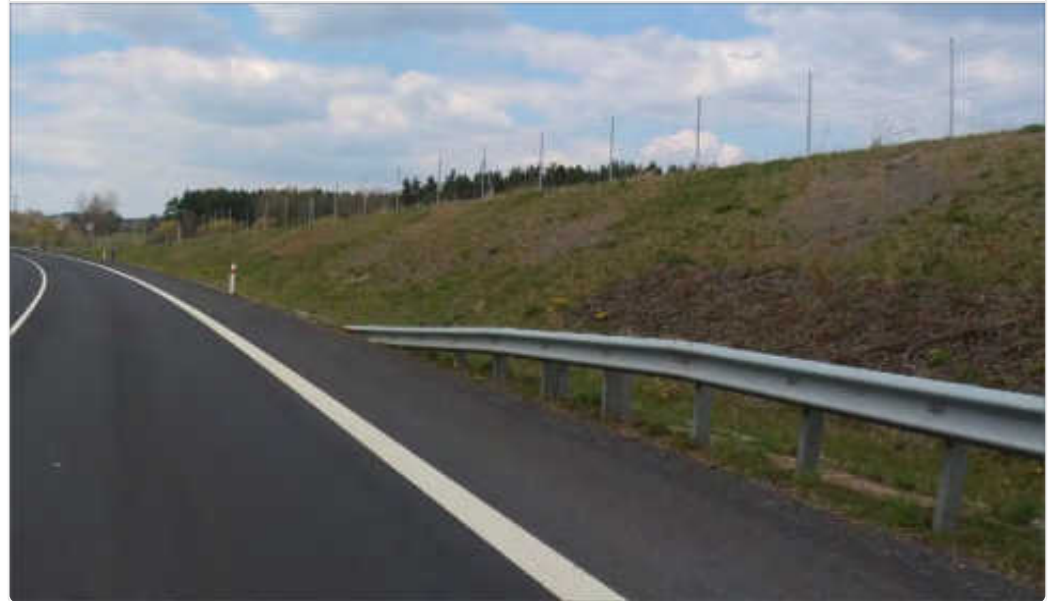
Bezpečnostní deficit	Zádržné zařízení
Kategorie	<input checked="" type="checkbox"/> 1x - Neadekvátně realizovaný začátek / konec svodidel
Závažnost rizika	Nízká
Poznámka	Současné provedení není z pohledu nové koncepce začátku svodidel metodicky správně, avšak zároveň nepředstavuje deficit. Lze tedy níže uvedené sanační opatření chápat jako doporučení zhotovitelského týmu.

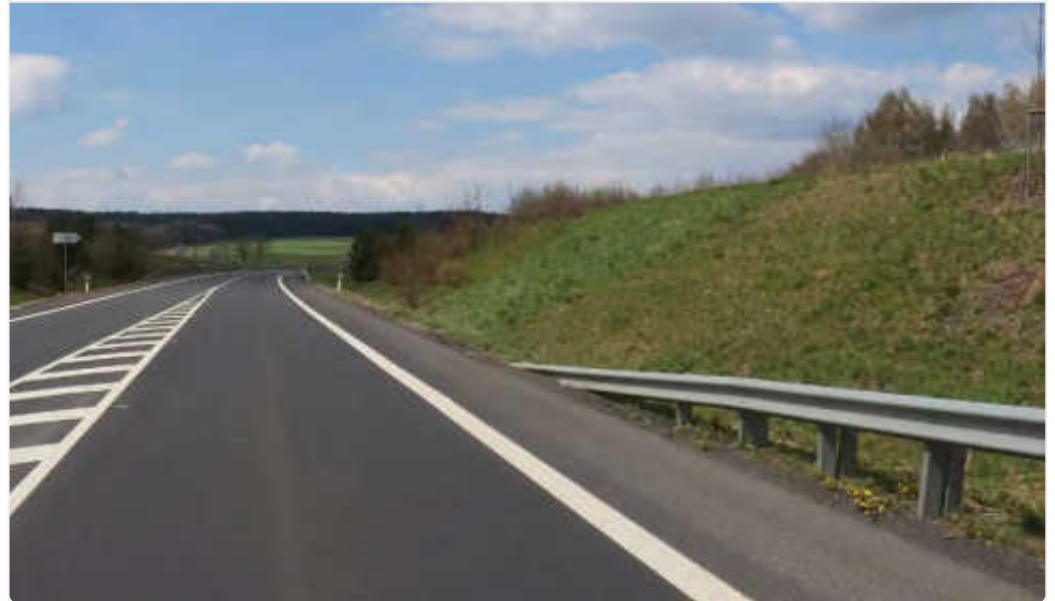
Bezpečnostní deficit	Zádržné zařízení
Kategorie	<input checked="" type="checkbox"/> 1x - Neadekvátně realizovaný začátek / konec svodidel
Závažnost rizika	Nízká
Poznámka	Současné provedení není z pohledu nové koncepce začátku svodidel metodicky správně, avšak zároveň nepředstavuje deficit. Lze tedy níže uvedené sanační opatření chápat jako doporučení zhotovitelského týmu.

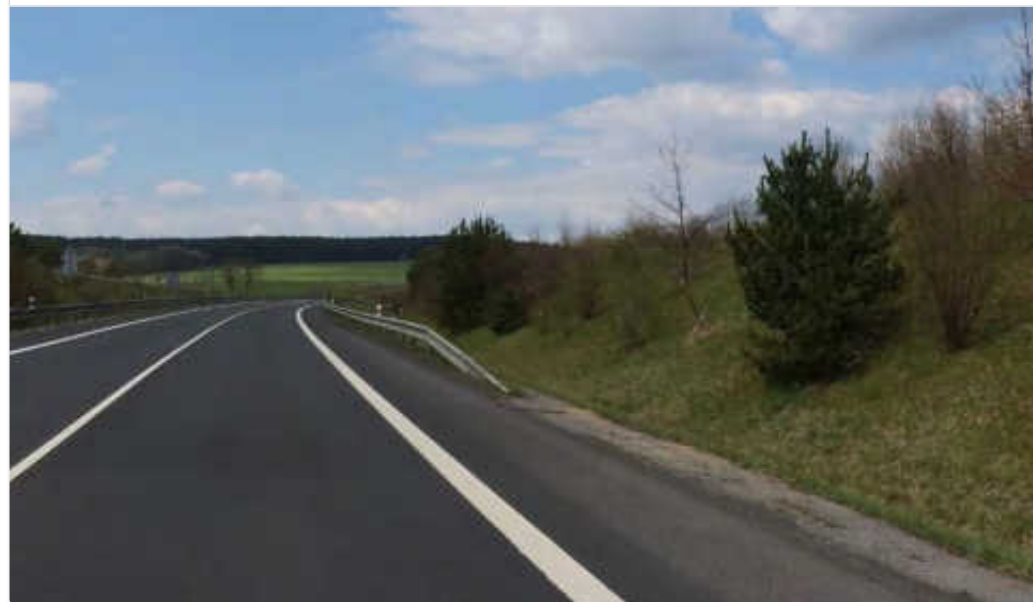
Bezpečnostní deficit Zadržné zařízení
Kategorie 1× - Neadekvátně realizovaný začátek / konec svodidel
Závažnost rizika Nizká
Poznámka Současné provedení není z pohledu nové koncepce začátku svodidel metodicky správně, avšak zároveň nepředstavuje deficit. Lze tedy níže uvedené sanační opatření chápat jako doporučení zhotovitelského týmu.

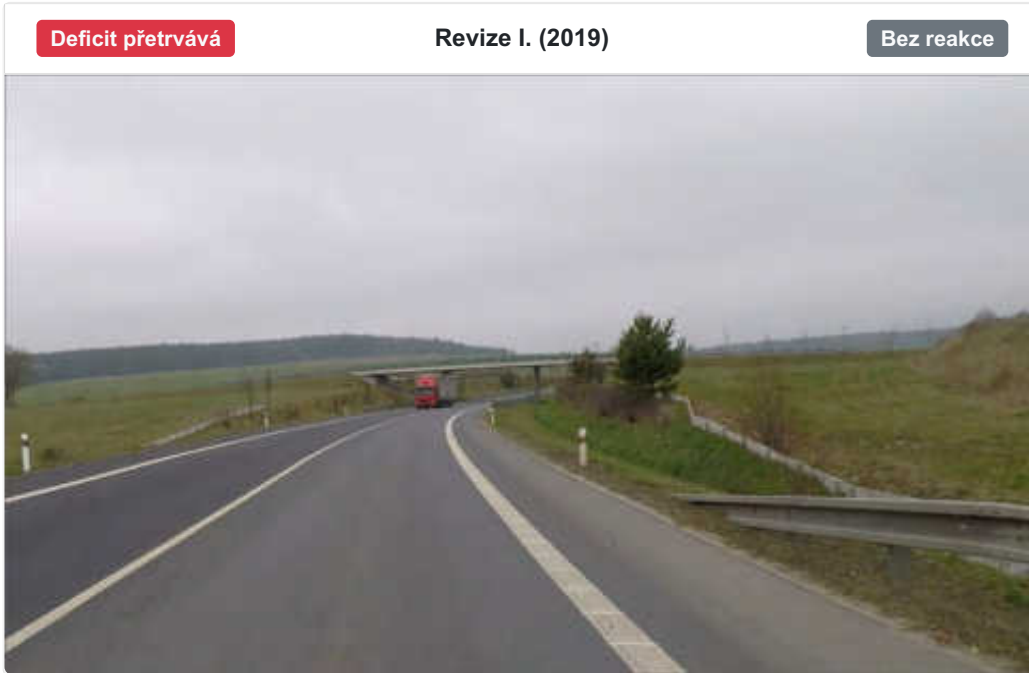
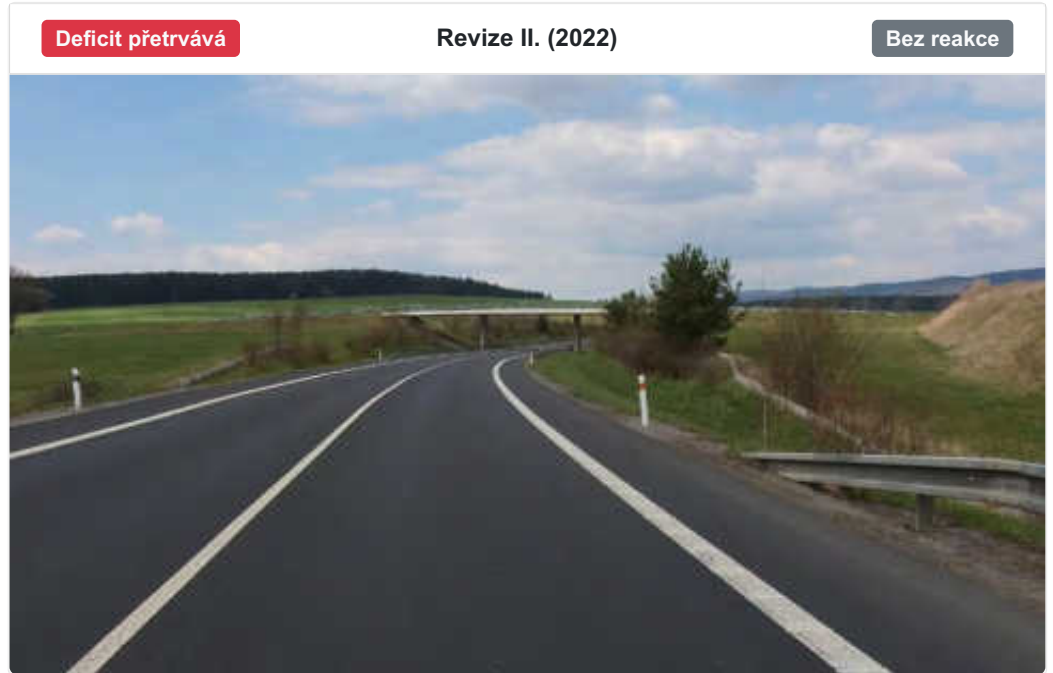
I/21 - Směr staničení | km 27,171 | Správa Karlovy Vary | 49,951679N, 12,661907E | ID 303

Bezpečnostní deficit	Zádržné zařízení
Kategorie	☞ 70 m - Přerušené boční svodidlo
Závažnost rizika	Nizká
Poznámka	-

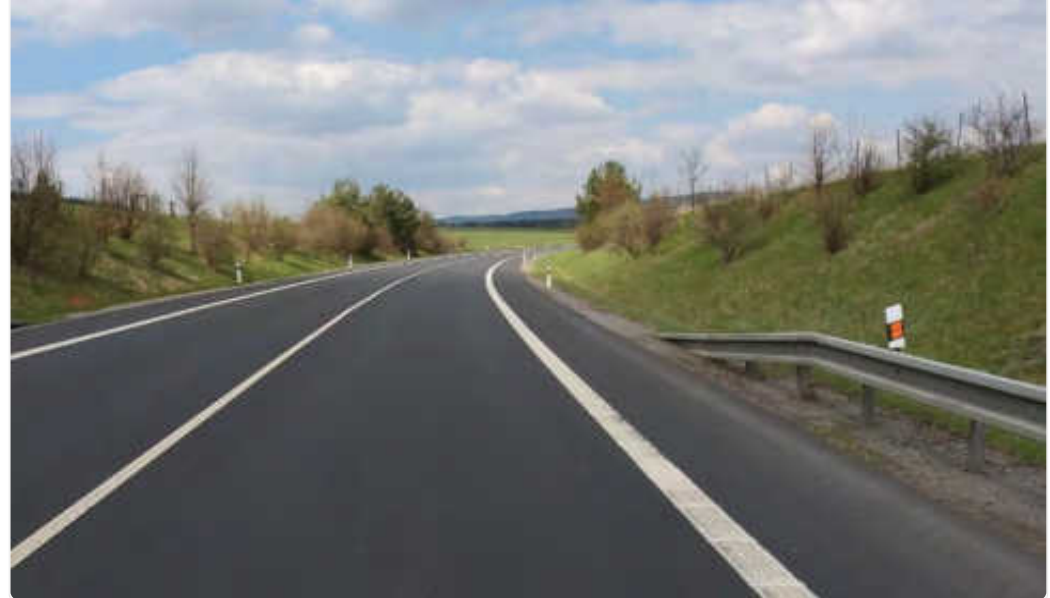
Bezpečnostní deficit	Zádržné zařízení
Kategorie	<input checked="" type="checkbox"/> 1x - Neadekvátně realizovaný začátek / konec svodidel
Závažnost rizika	Nizká
Poznámka	Současné provedení není z pohledu nové koncepce začátku svodidel metodicky správně, avšak zároveň nepředstavuje deficit. Lze tedy níže uvedené sanační opatření chápat jako doporučení zhotovitelského týmu.

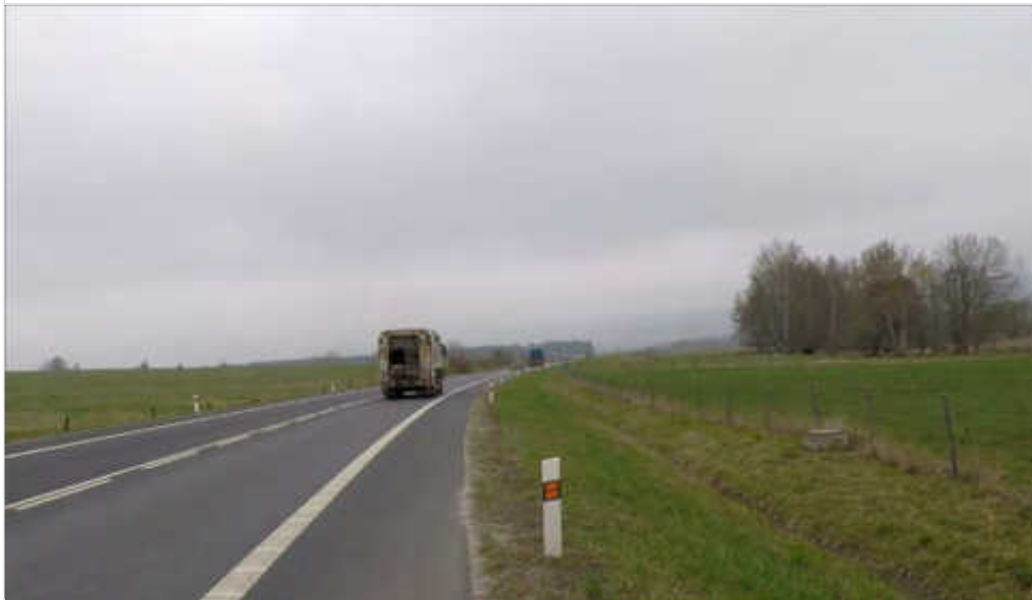
Bezpečnostní deficit Pevná překážka
Kategorie 1× - Betonová skruž
Závažnost rizika **Nizká**
Poznámka -

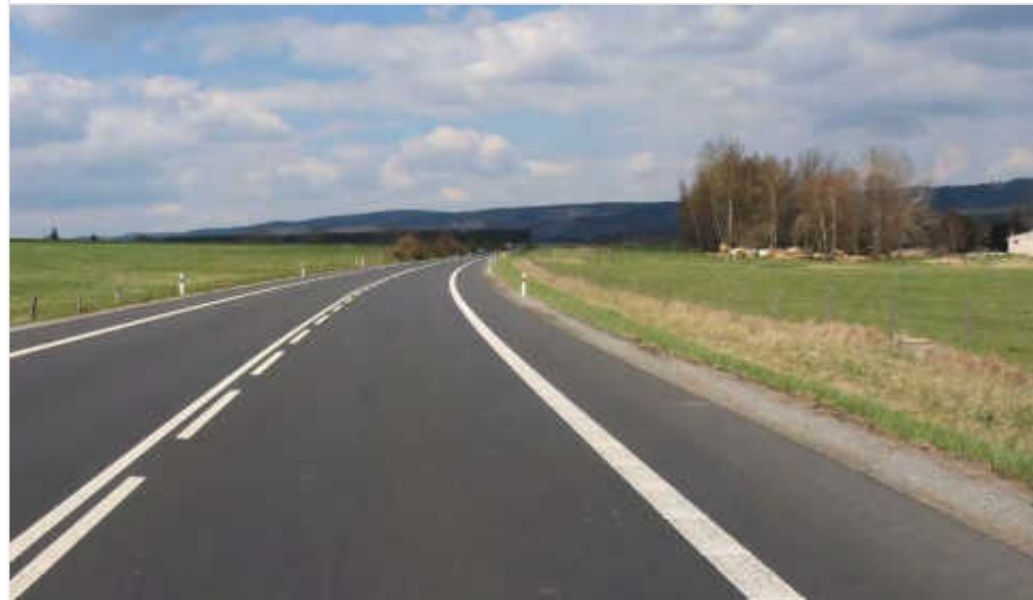
Bezpečnostní deficit Pevná překážka
Kategorie 1× - Betonová skruž
Závažnost rizika **Nizká**
Poznámka -

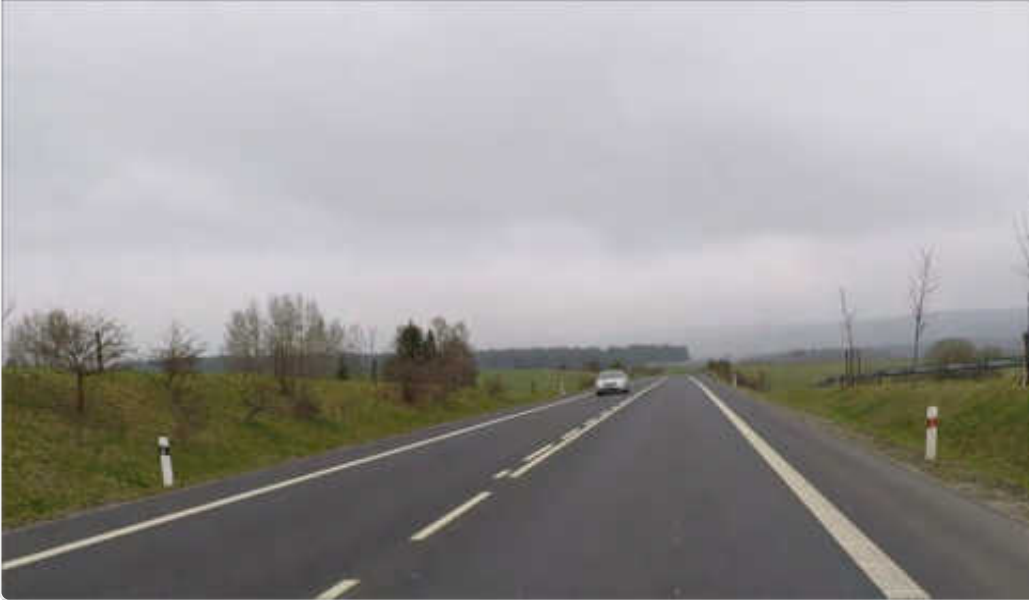
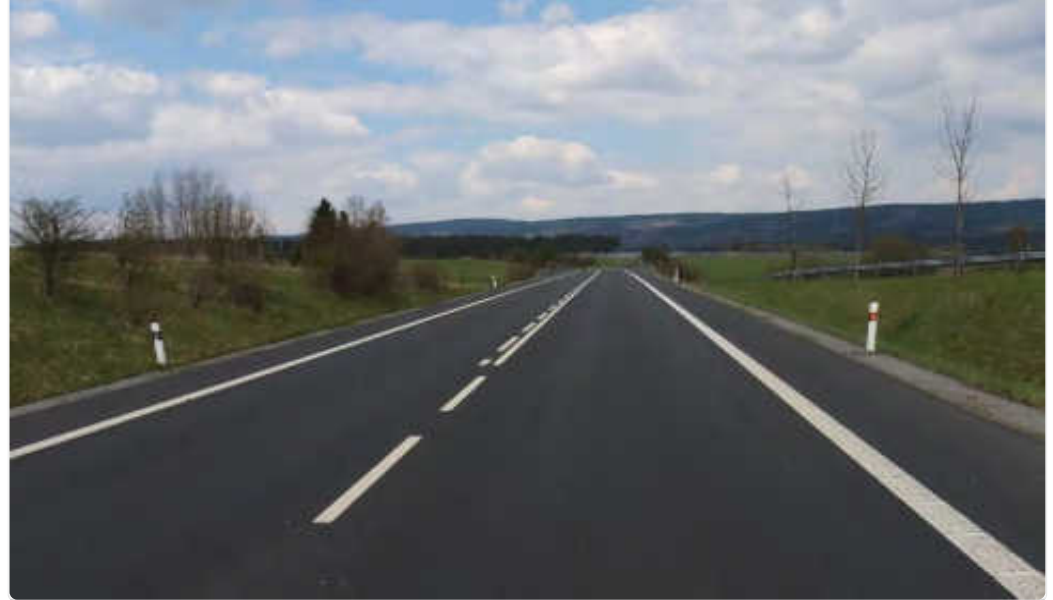
Bezpečnostní deficit Mezikřižovatkový úsek
Kategorie 1× - Absence SDZ a VDZ
Závažnost rizika Nizká
Poznámka Absence SDZ B 21a a VDZ V 9b.

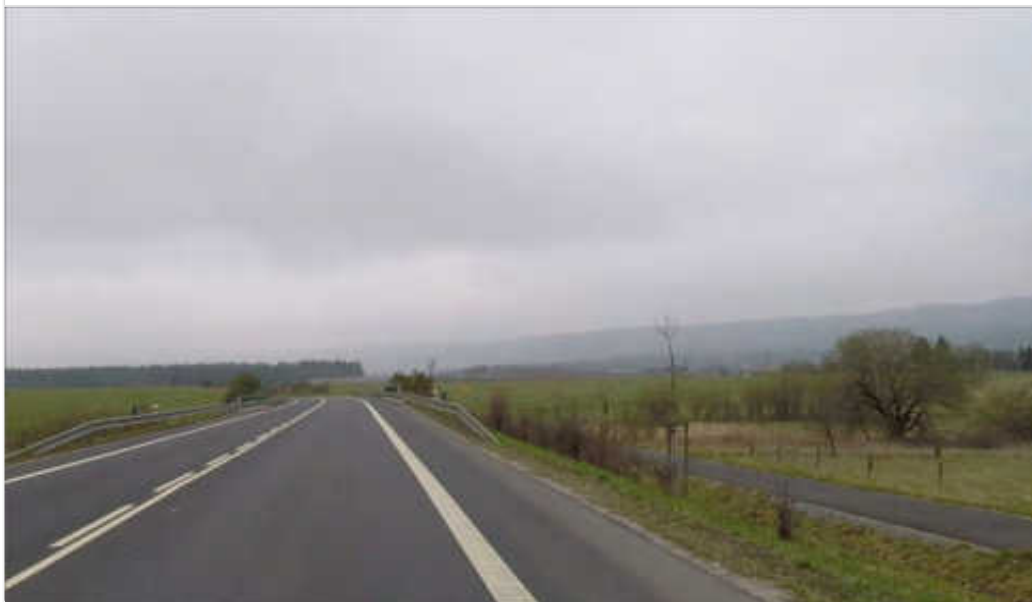
Bezpečnostní deficit	Pevná překážka
Kategorie	☞ 10 m - Vzrostlá zeleň (průměr kmene do 0,1 m)
Závažnost rizika	Nizká
Poznámka	Vzrostlá zeleň nacházející se v blízkosti PK primárně představuje riziko do budoucna.

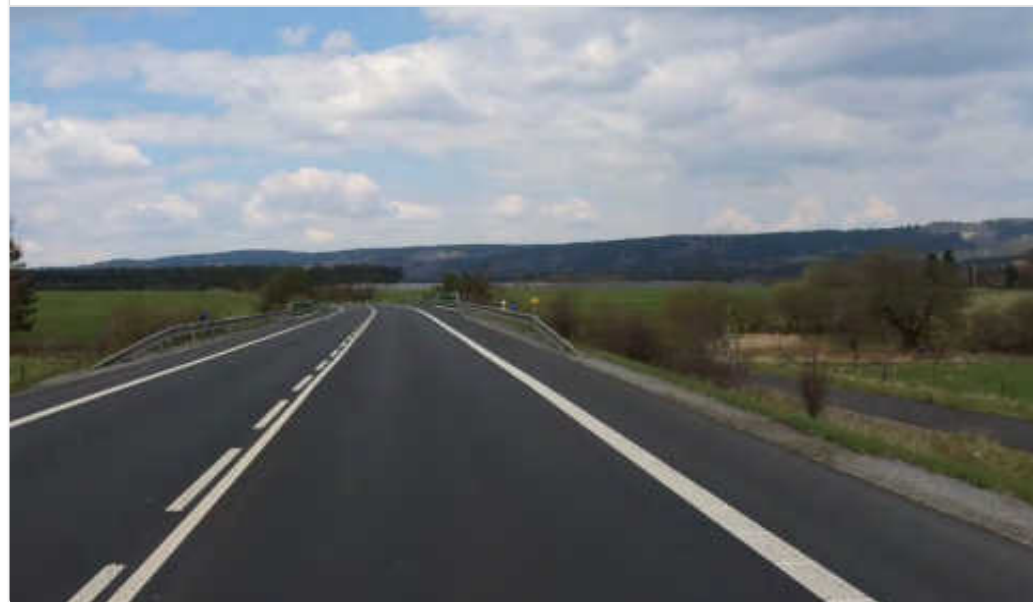
Bezpečnostní deficit	Pevná překážka
Kategorie	☞ 10 m - Vzrostlá zeleň (průměr kmene do 0,1 m)
Závažnost rizika	Nizká
Poznámka	Vzrostlá zeleň nacházející se v blízkosti PK primárně představuje riziko do budoucna.

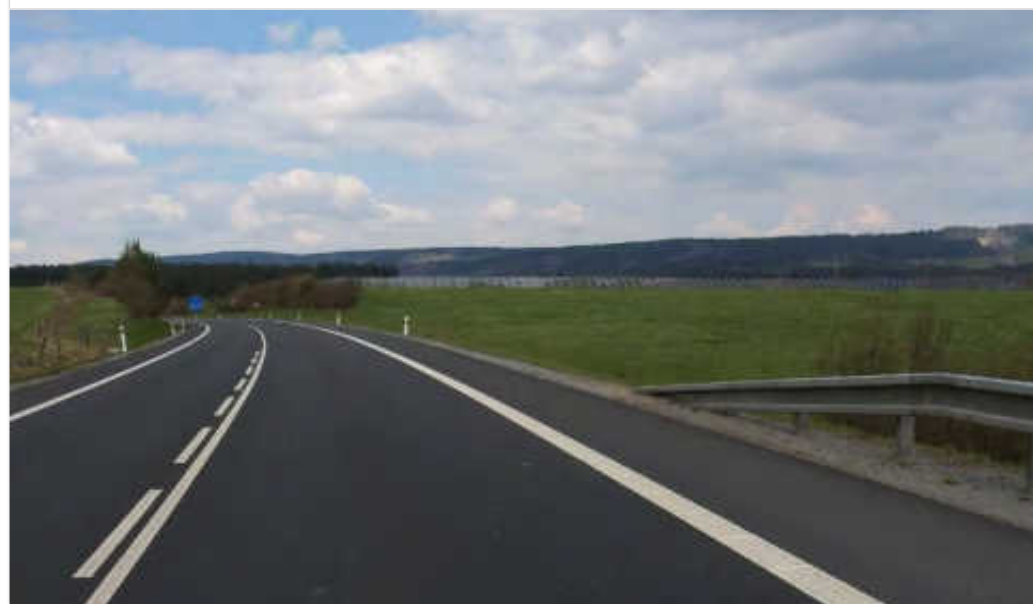
Bezpečnostní deficit	Pevná překážka
Kategorie	<input checked="" type="checkbox"/> 1x - Vzrostlá zeleň (průměr kmene do 0,1 m)
Závažnost rizika	Nízká
Poznámka	Vzrostlá zeleň nacházející se v blízkosti PK primárně představuje riziko do budoucna. Rizikové pro vozidla jedoucí v protisměru.
