PŘÍLOHA 2.3

**Vyhodnocení identifikovaných dopravně-bezpečnostních deficitů
v rámci první a druhé revizní BI PK z roku 2019 a 2022**

km 21,199 – 60,928

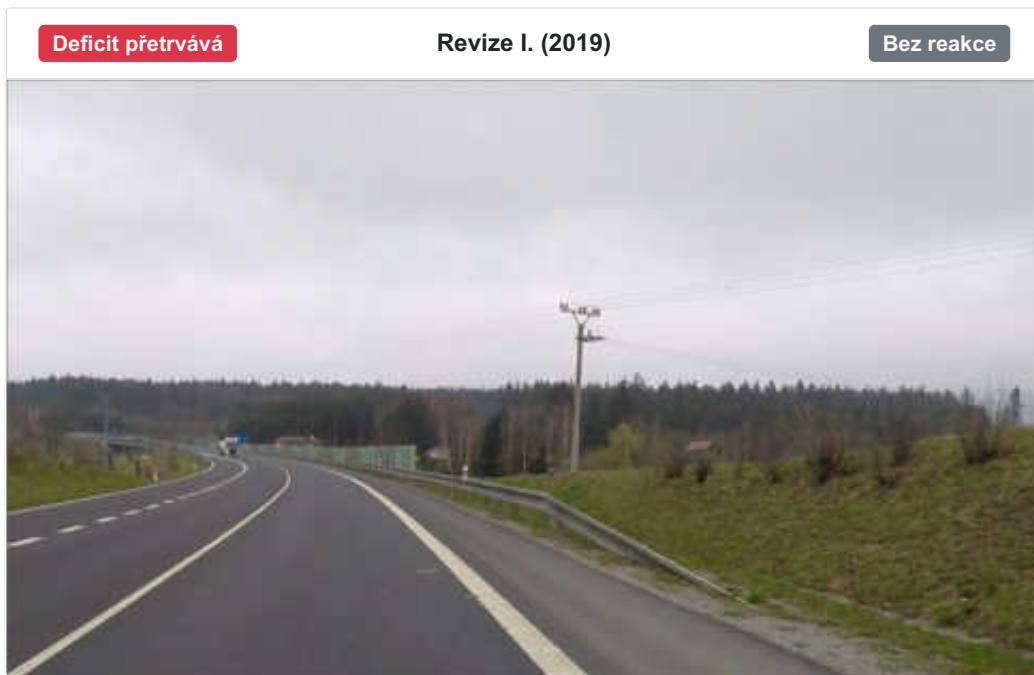
I/21 - Směr staničení | km 28,538 | Správa Karlovy Vary | 49,963482N, 12,659325E | ID 311

Specifikace dopravně-bezpečnostního deficitu	
Bezpečnostní deficit	Zádržné zařízení
Kategorie	<input checked="" type="checkbox"/> 1× - Neadekvátně realizovaný začátek / konec svodidel
Závažnost rizika	Nizká
Poznámka	Současné provedení není z pohledu nové koncepce začátku svodidel metodicky správně, avšak zároveň nepředstavuje deficit. Lze tedy níže uvedené sanační opatření chápat jako doporučení zhotovitelského týmu.

Nápravné opatření	
Návrh opatření	Náprava provedení záchytného zařízení
Poznámka	Směrové vychýlení svodidla a jeho pevné zavázání do svahu.
Náročnost realizace	Jednoduché řešení

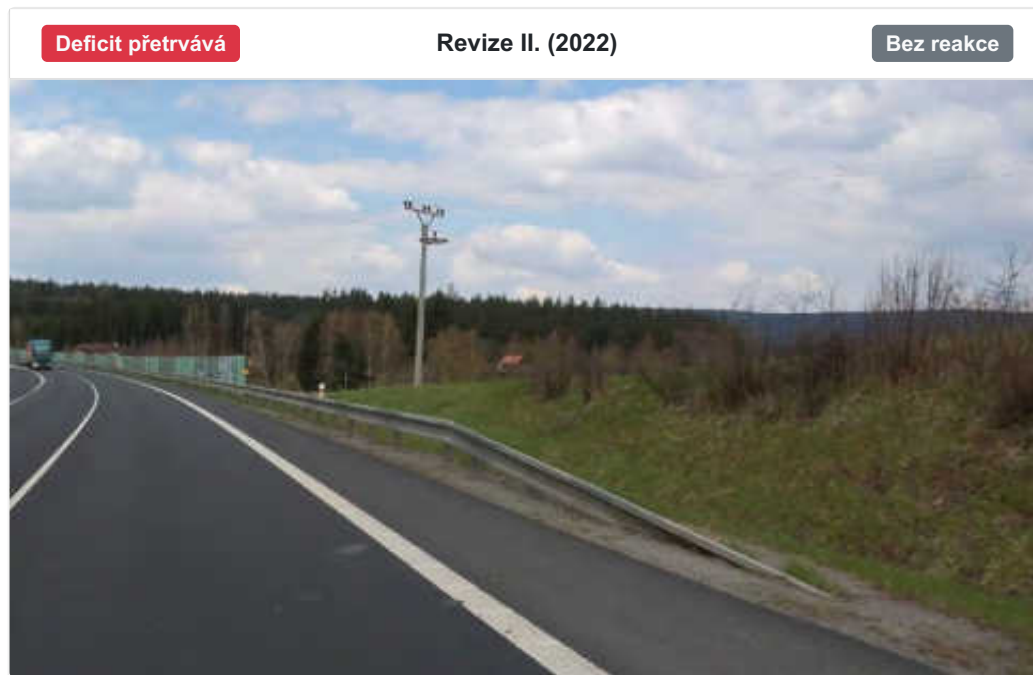
Specifikace dopravně-bezpečnostního deficitu	
Bezpečnostní deficit	Zádržné zařízení
Kategorie	<input checked="" type="checkbox"/> 1× - Neadekvátně realizovaný začátek / konec svodidel
Závažnost rizika	Nizká
Poznámka	Současné provedení není z pohledu nové koncepce začátku svodidel metodicky správně, avšak zároveň nepředstavuje deficit. Lze tedy níže uvedené sanační opatření chápat jako doporučení zhotovitelského týmu.

Nápravné opatření	
Návrh opatření	Náprava provedení záchytného zařízení
Poznámka	Směrové vychýlení svodidla a jeho pevné zavázání do svahu.
Náročnost realizace	Jednoduché řešení

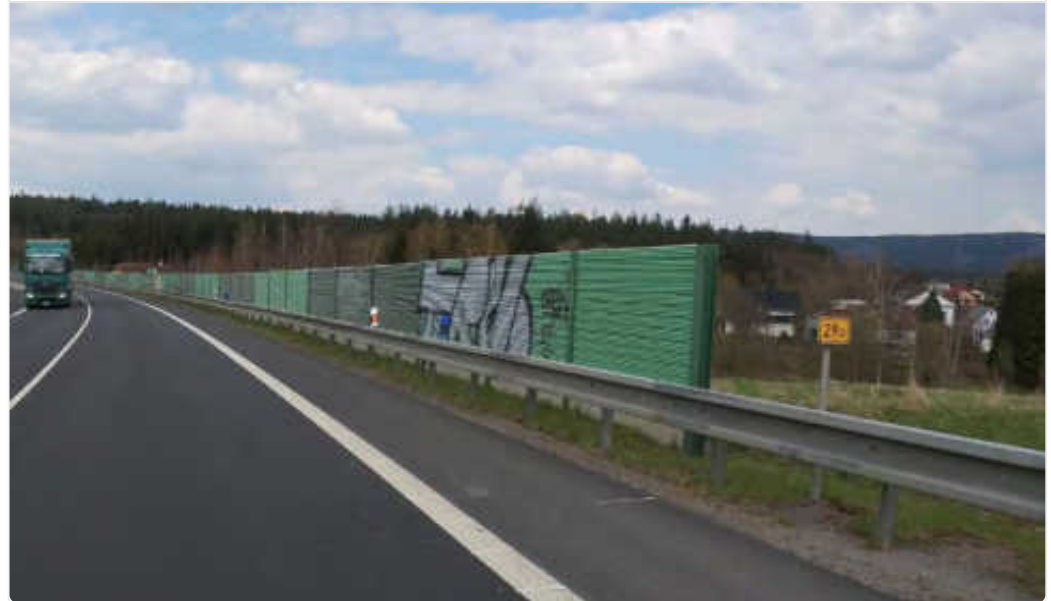
Bezpečnostní deficit Zadržné zařízení
Kategorie 1x - Nedodržení min. vzdálenosti za svodidlem
Závažnost rizika **Nízká**
Poznámka Čelo PHS se nachází v pracovní šířce svodidla.

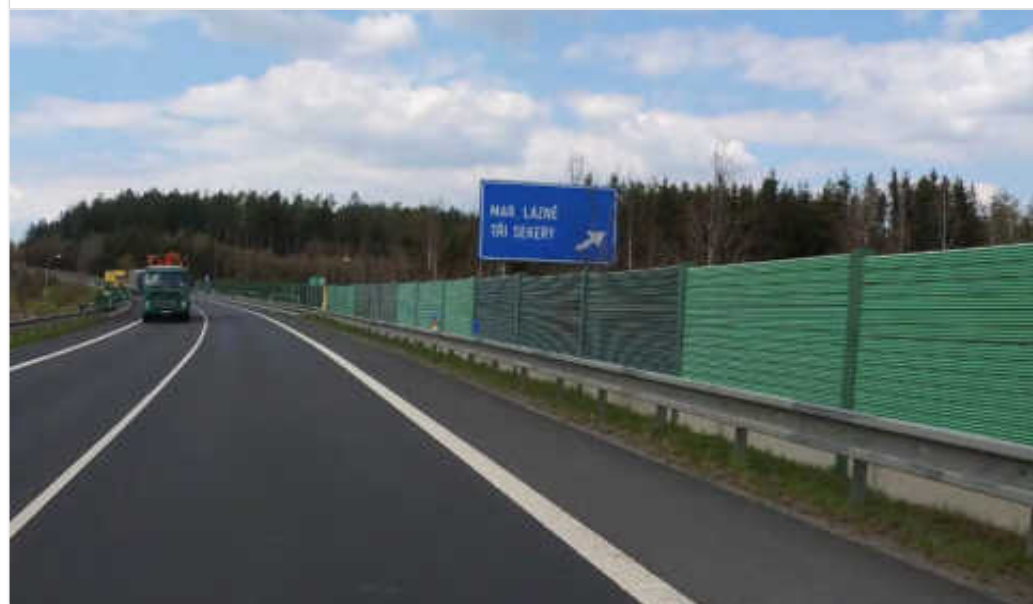
Bezpečnostní deficit	Mezikřižovatkový úsek
Kategorie	<input checked="" type="checkbox"/> 1x - Zakryté nebo nepřehledné SDZ
Závažnost rizika	Nízká
Poznámka	SDZ IS 6g je zakryté zelení.

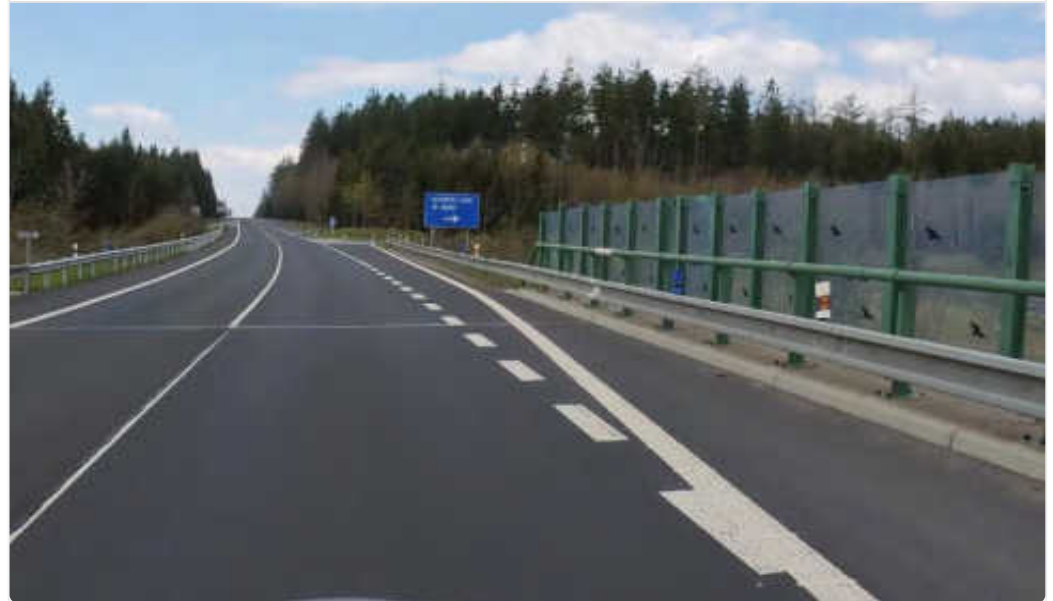
Bezpečnostní deficit Křižovatka
Kategorie 1× - Absence nebo opotřebované VDZ
Závažnost rizika **Nízká**
Poznámka Absence VDZ V 9a.

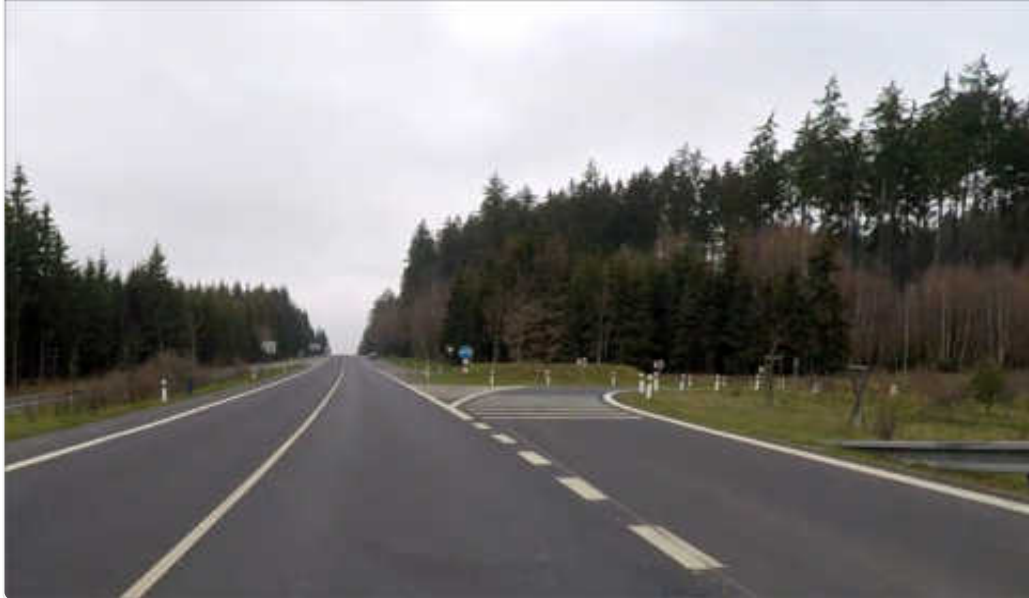
Bezpečnostní deficit	Pevná překážka
Kategorie	☞ 10 m - Vzrostlá zeleň (průměr kmene do 0,1 m)
Závažnost rizika	Nizká
Poznámka	Vzrostlá zeleň nacházející se v blízkosti PK primárně představuje riziko do budoucna.

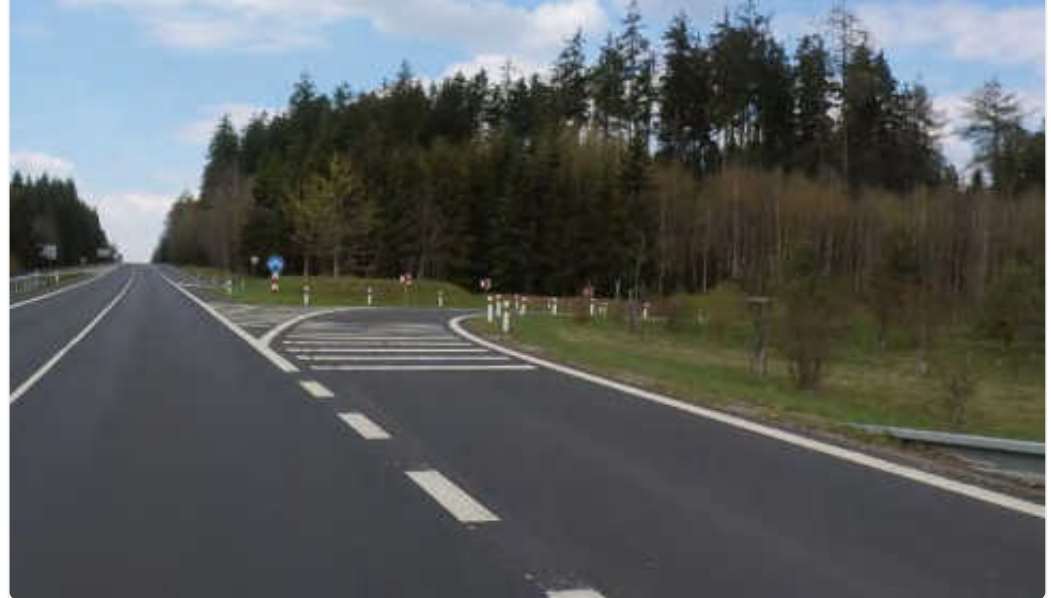
Bezpečnostní deficit	Pevná překážka
Kategorie	☞ 10 m - Vzrostlá zeleň (průměr kmene do 0,1 m)
Závažnost rizika	Nizká
Poznámka	Vzrostlá zeleň nacházející se v blízkosti PK primárně představuje riziko do budoucna.

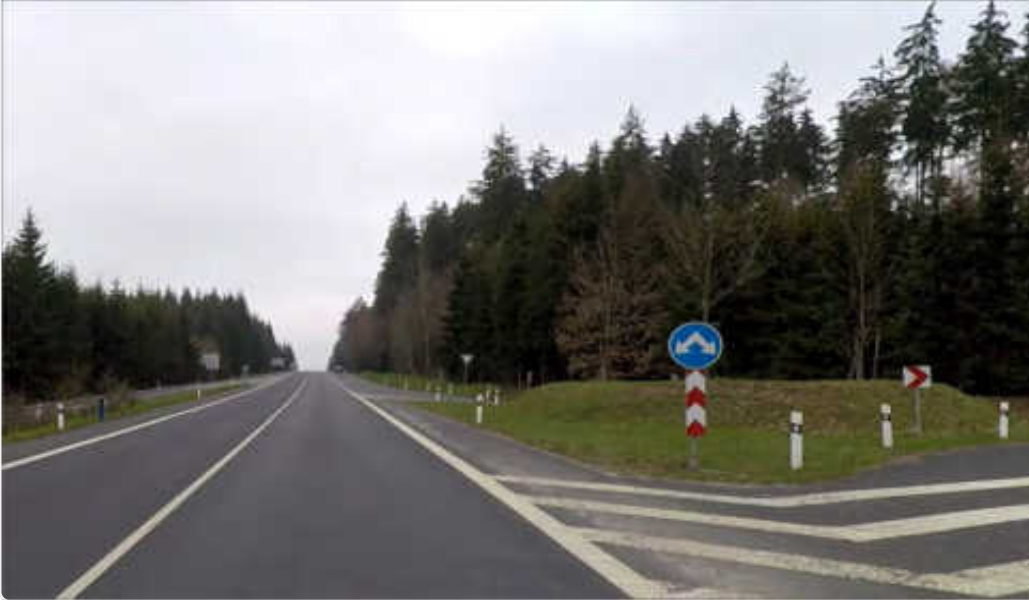
Bezpečnostní deficit Zadržné zařízení
Kategorie 1× - Neadekvátní umístění zemního valu
Závažnost rizika Nizká
Poznámka -

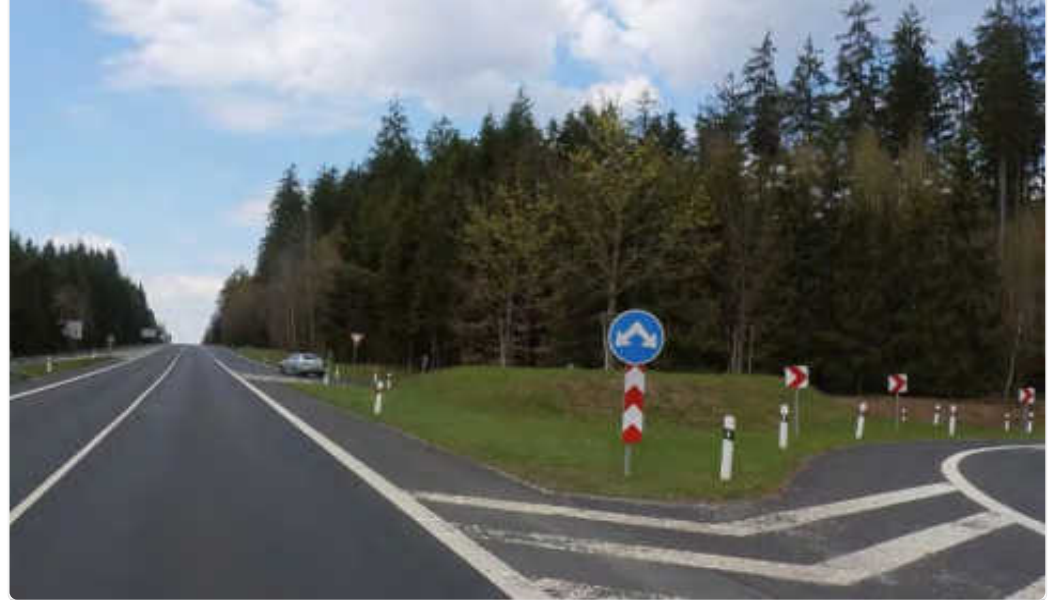
Bezpečnostní deficit Zadržné zařízení
Kategorie 1× - Neadekvátní umístění zemního valu
Závažnost rizika Nizká
Poznámka -

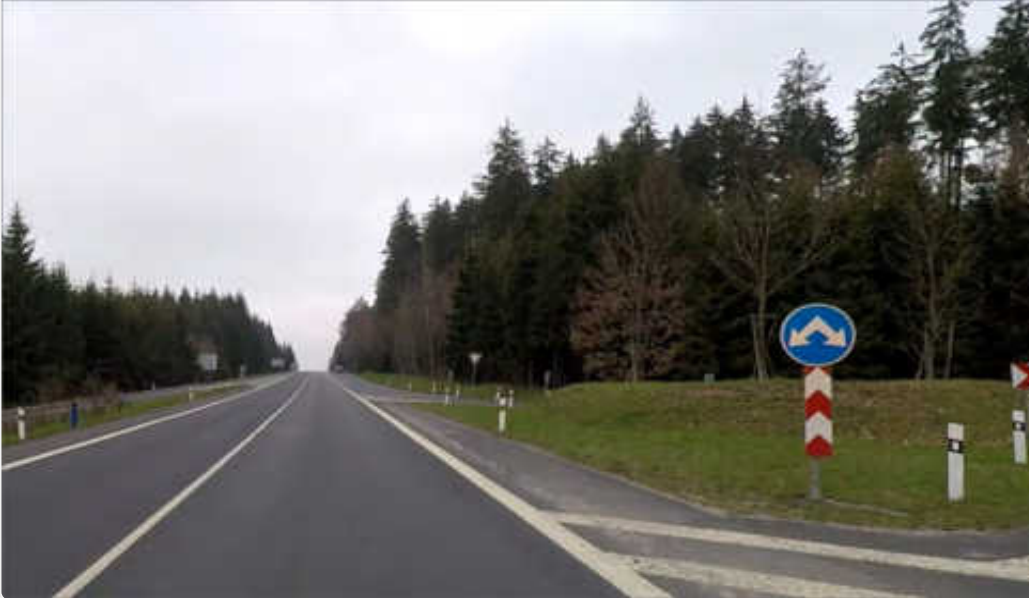
Bezpečnostní deficit Pevná překážka
Kategorie 3× - Strom
Závažnost rizika **Nizká**
Poznámka -

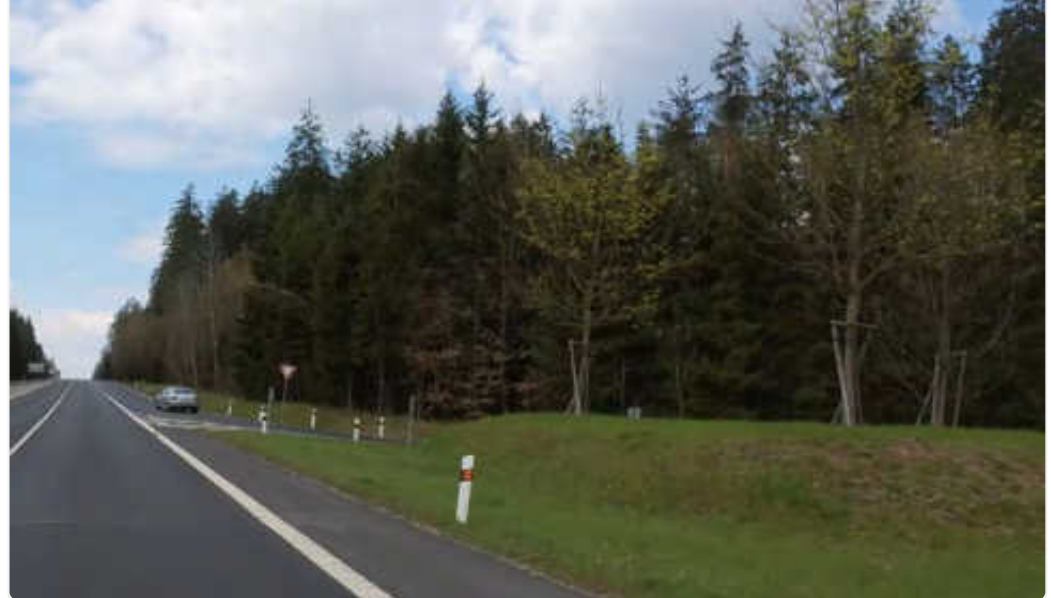
Bezpečnostní deficit Pevná překážka
Kategorie 3× - Strom
Závažnost rizika **Nizká**
Poznámka -

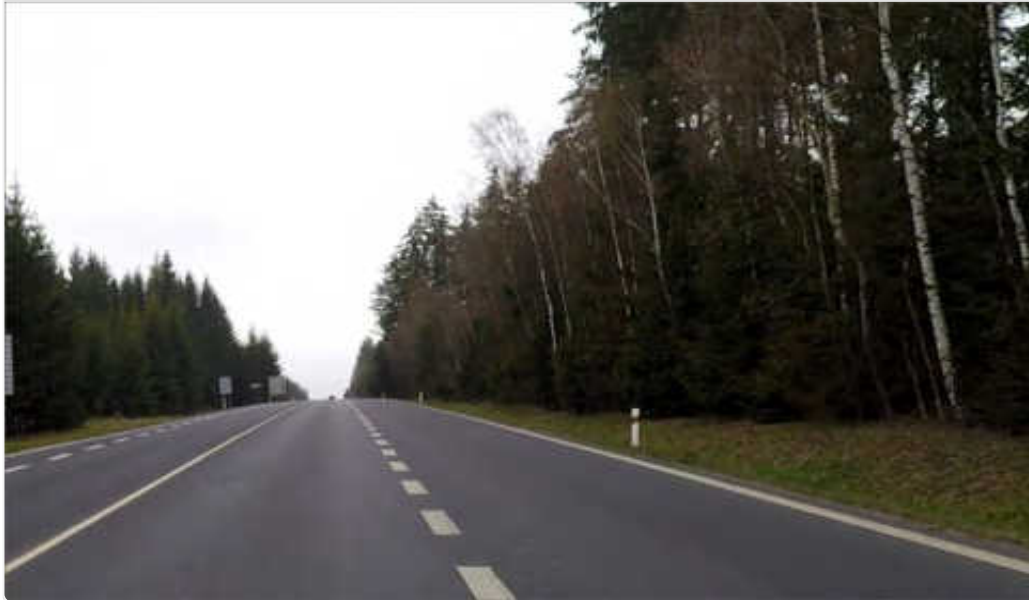
Bezpečnostní deficit Pevná překážka
Kategorie 170 m - Stromy, vzrostlá zeleň
Závažnost rizika Nizká
Poznámka -

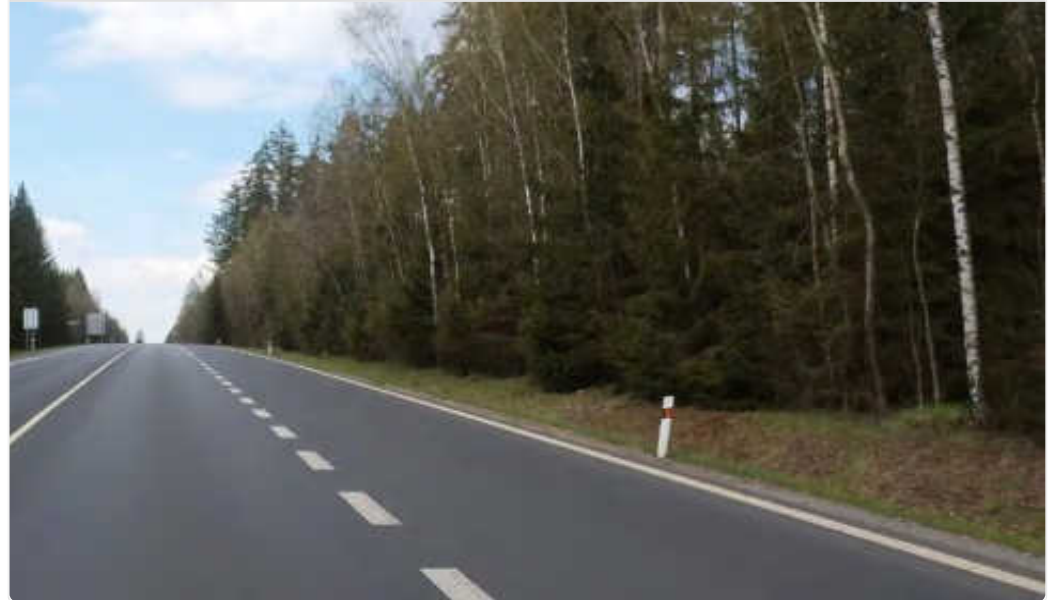
Bezpečnostní deficit Pevná překážka
Kategorie 170 m - Stromy, vzrostlá zeleň
Závažnost rizika Nizká
Poznámka -

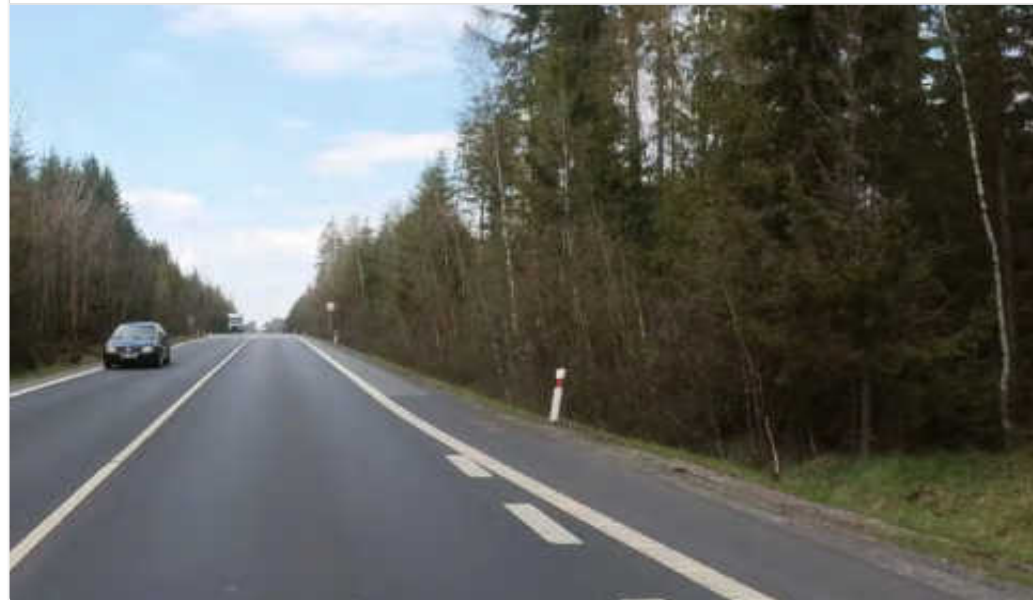
Bezpečnostní deficit Pevná překážka
Kategorie ↗ 650 m - Stromy, vzrostlá zeleň
Závažnost rizika **Vysoká**
Poznámka Stromy, vzrostlá zeleň se nachází pod úrovní nivelety PK.

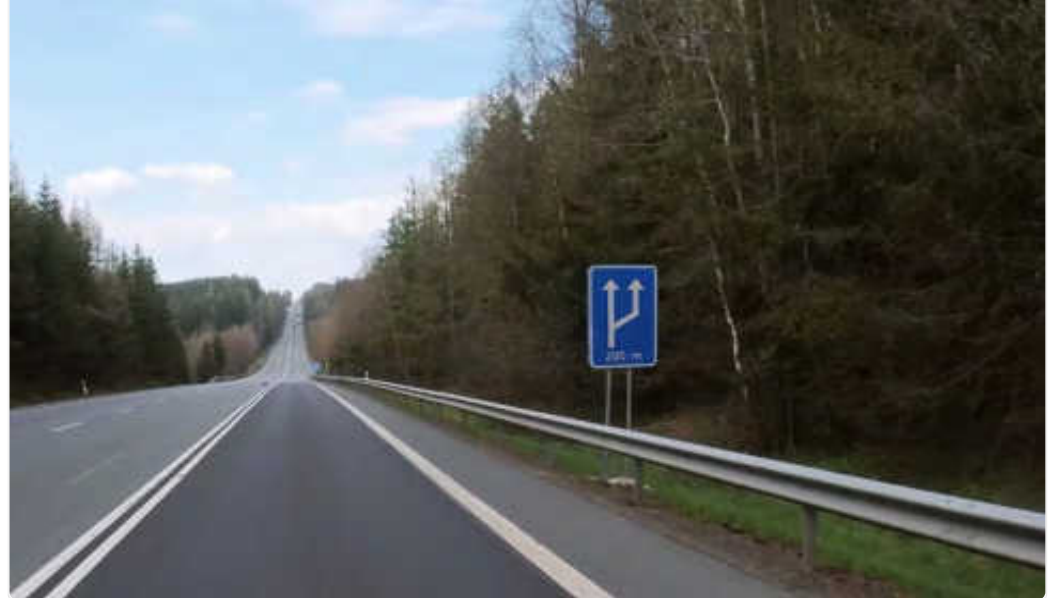
Bezpečnostní deficit Mezikřižovatkový úsek
Kategorie 1* - Neadekvátní umístění SDZ
Závažnost rizika **Nizká**
Poznámka Neadekvátní umístění SDZ IP 18a.

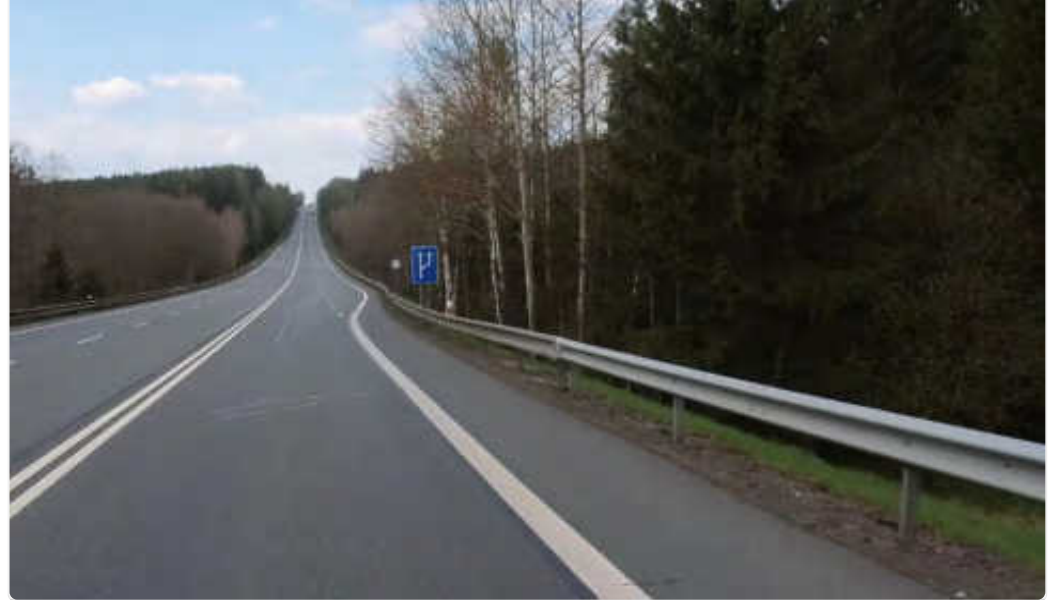
Bezpečnostní deficit	Zádržné zařízení
Kategorie	☞ 205 m - Neadekvátně provedené svodidlo (např. malý poloměr zaoblení, nevhodná poloha umístění)
Závažnost rizika	Střední
Poznámka	Nedostatečná šířka nezpevněné krajnice za svodidlem v případě nárazu do svodidla může způsobit jeho vyvrácení a následný pád vozidla z PK.

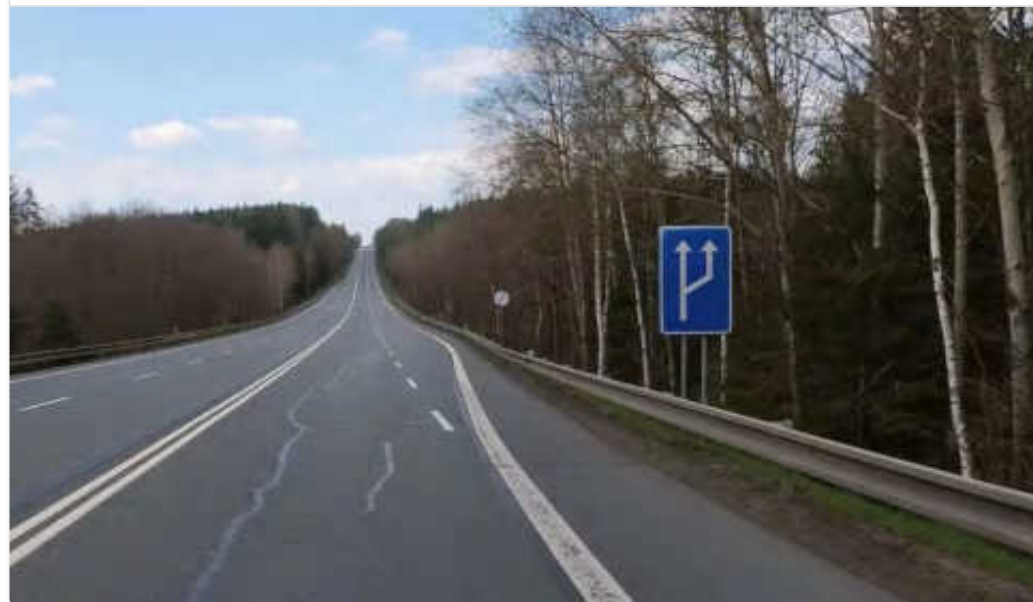
Bezpečnostní deficit Mezikřižovatkový úsek
Kategorie 1× - Neadekvátní provedení změny počtu jízdních pruhů
Závažnost rizika Nizká
Poznámka Vyznačení zvýšení počtu průběžných jízdních pruhů není realizováno v souladu s aktuálně platnou ČSN 73 6101, kde je nově zaváděno, že zvýšení počtu jízdních pruhů má být realizováno přidáním jízdního pruhu vlevo a nikoliv vpravo.

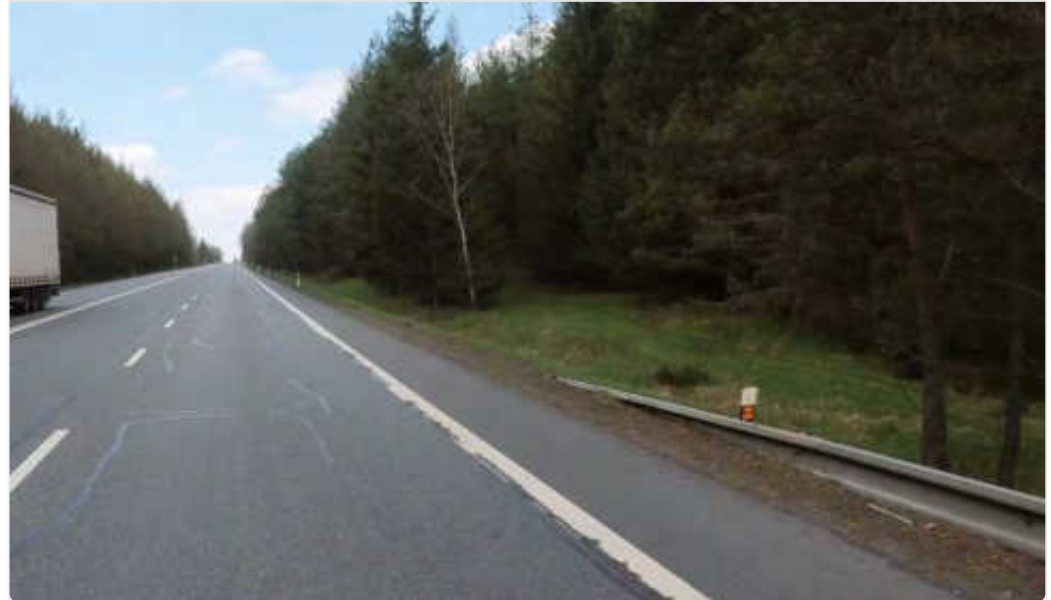
Bezpečnostní deficit Zádržné zařízení
Kategorie 1x - Krátké svodidlo před - pevnou překážkou
Závažnost rizika Střední
Poznámka Krátké svodidlo před stromy, vzrostlou zelení. Rizikové pro vozidla jedoucí v protisměru.

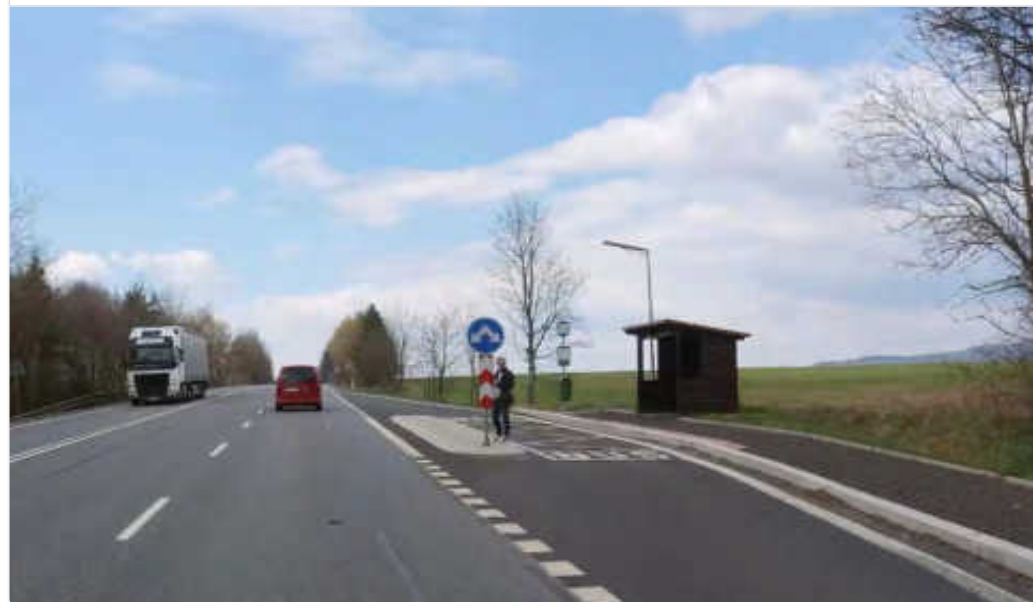
Bezpečnostní deficit	Pevná překážka
Kategorie	<input checked="" type="checkbox"/> 1× - Sloupy el. vedení, VO apod. <input type="checkbox"/> 20 m - Trubkové zábradlí nebo ploty <input checked="" type="checkbox"/> 1× - Tuhé čelo trubního propustku pod - autobusovou zastávkou
Závažnost rizika	Střední
Poznámka	Zábradlí svým provedením představuje riziko v podobě vniknutí jednotlivých částí do interiéru vozidla při nárazu.

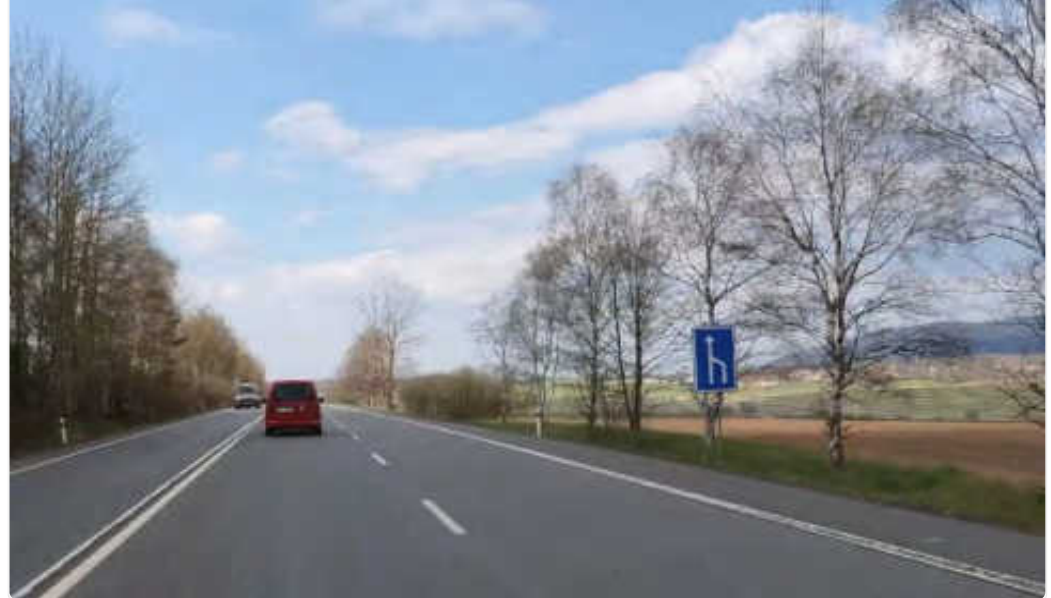
Bezpečnostní deficit Pevná překážka
Kategorie ☞ 190 m - Stromy, vzrostlá zeleň
Závažnost rizika **Vysoká**
Poznámka Stromy, vzrostlá zeleň se nachází pod úrovní nivelety PK.

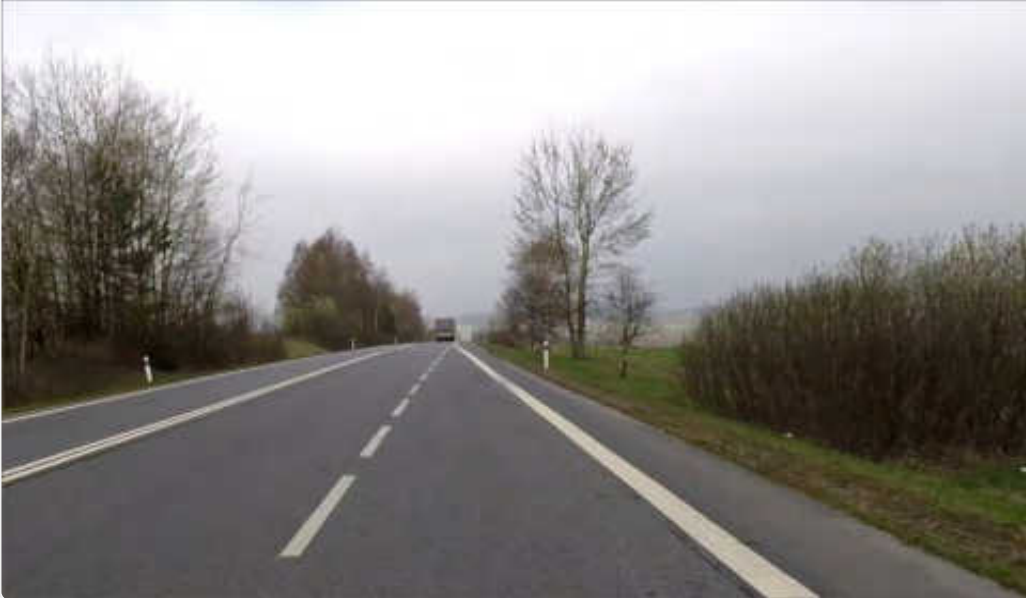
Bezpečnostní deficit	Mezikřižovatkový úsek
Kategorie	<input checked="" type="checkbox"/> 1× - Absence nebo opotřebované VDZ <input checked="" type="checkbox"/> 1× - Neadekvátní provedení změny počtu jízdních pruhů
Závažnost rizika	Nizká
Poznámka	Vyznačení snížení počtu průběžných jízdních pruhů není realizováno v souladu s aktuálně platnou ČSN 73 6101, kde je nově zaváděno, že snížení počtu jízdních pruhů má být realizováno ubráním jízdního pruhu vlevo a nikoliv vpravo. Absence VDZ V 9c.

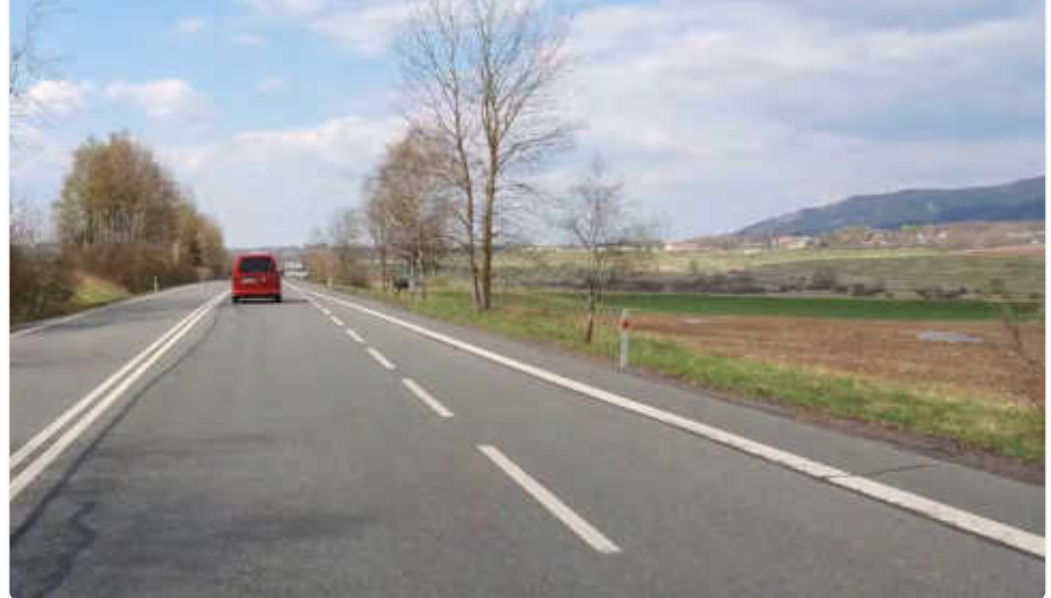
Bezpečnostní deficit	Mezikřižovatkový úsek
Kategorie	<input checked="" type="checkbox"/> 1× - Absence nebo opotřebované VDZ <input checked="" type="checkbox"/> 1× - Neadekvátní provedení změny počtu jízdních pruhů
Závažnost rizika	Nizká
Poznámka	Vyznačení snížení počtu průběžných jízdních pruhů není realizováno v souladu s aktuálně platnou ČSN 73 6101, kde je nově zaváděno, že snížení počtu jízdních pruhů má být realizováno ubráním jízdního pruhu vlevo a nikoliv vpravo. Absence VDZ V 9c.

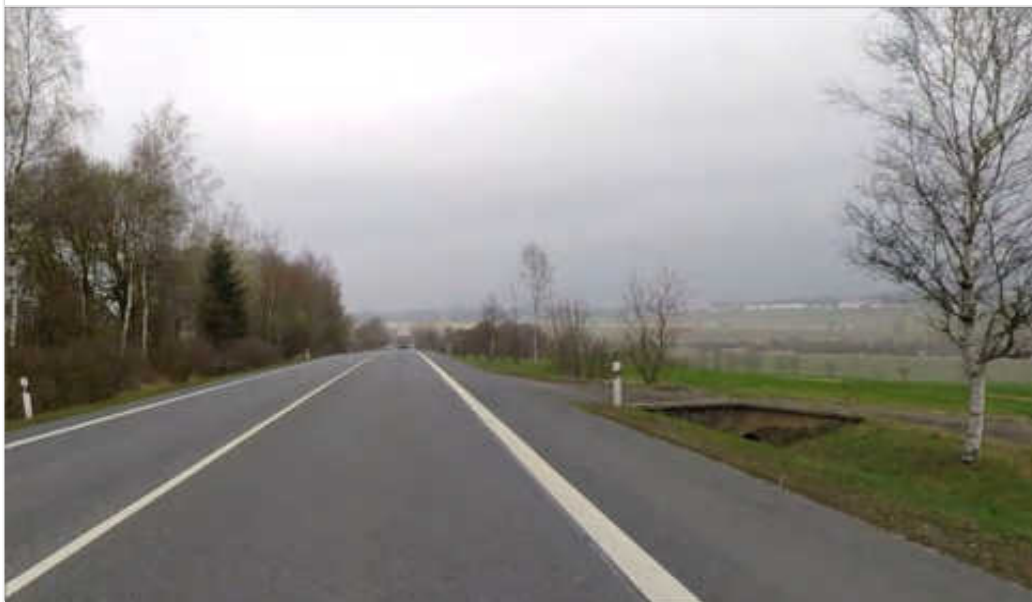
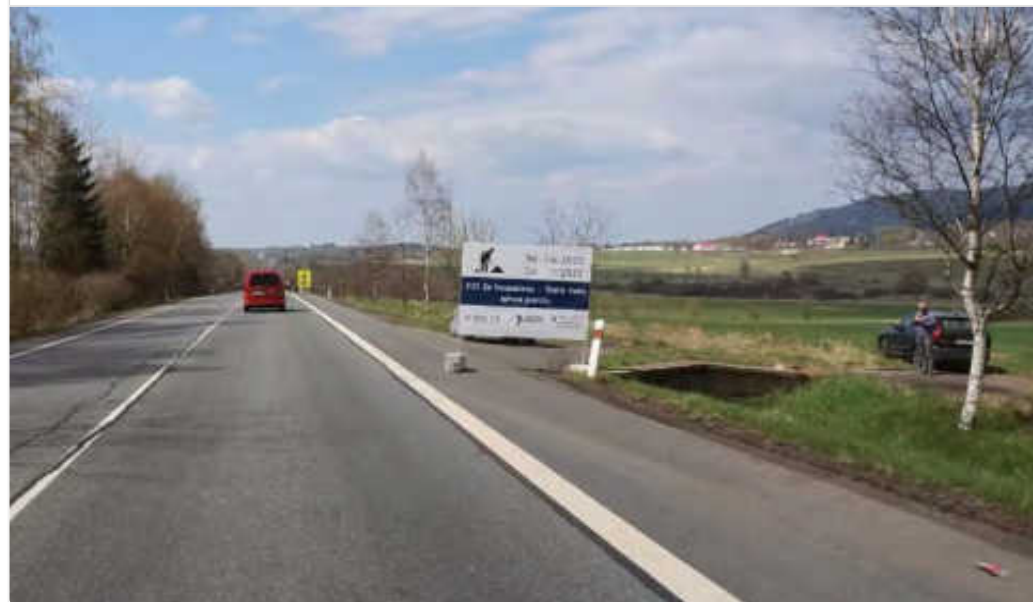
Bezpečnostní deficit Pevná překážka
Kategorie 2× - Tuhé čelo trubního propustku pod - sjezdem / samostatným sjezdem
Závažnost rizika **Vysoká**
Poznámka -

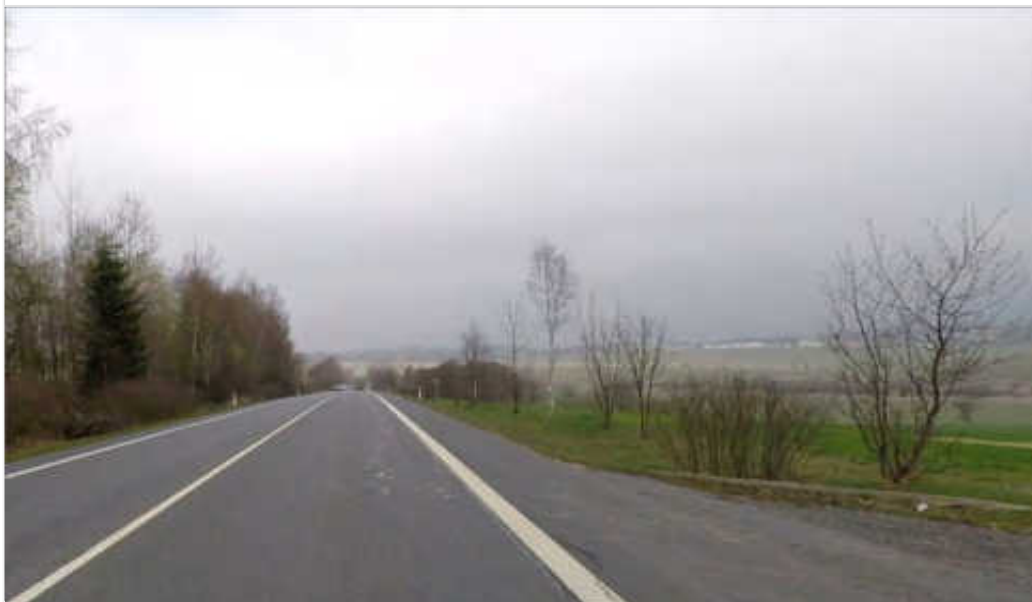
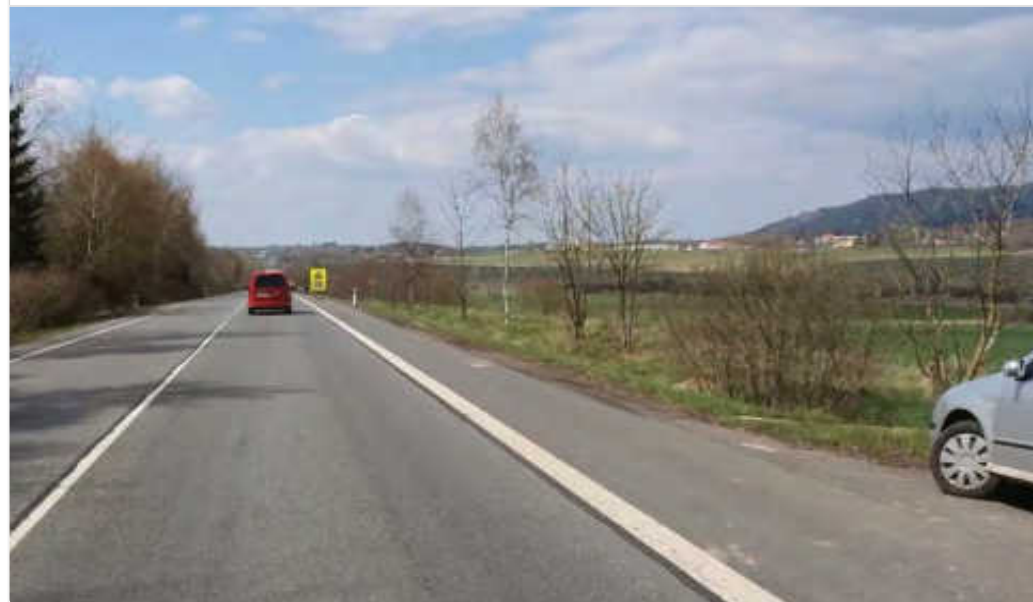
Bezpečnostní deficit Pevná překážka
Kategorie ☞ 80 m - Stromy, vzrostlá zeleň
Závažnost rizika Střední
Poznámka -

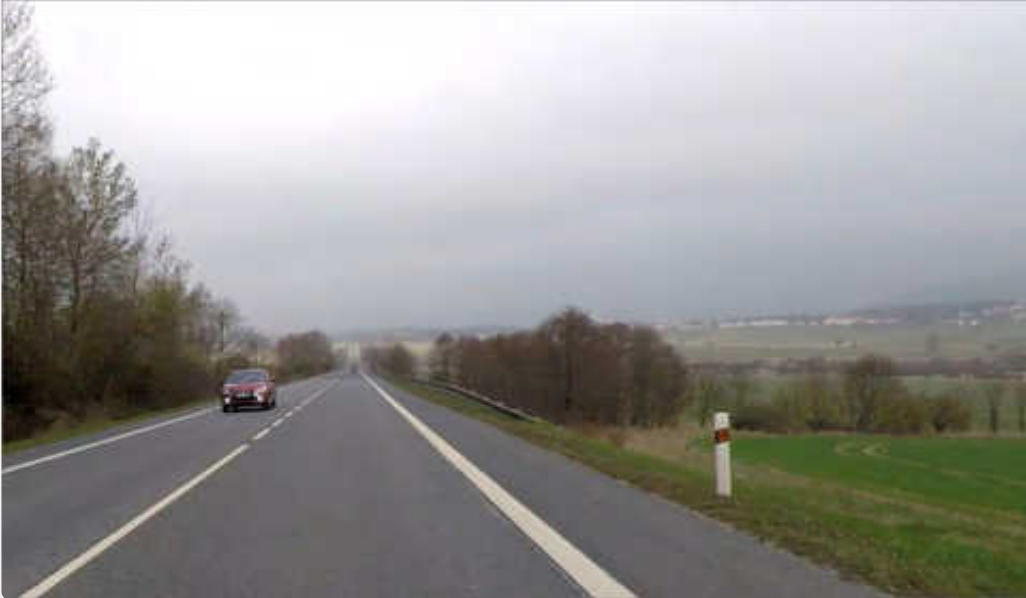
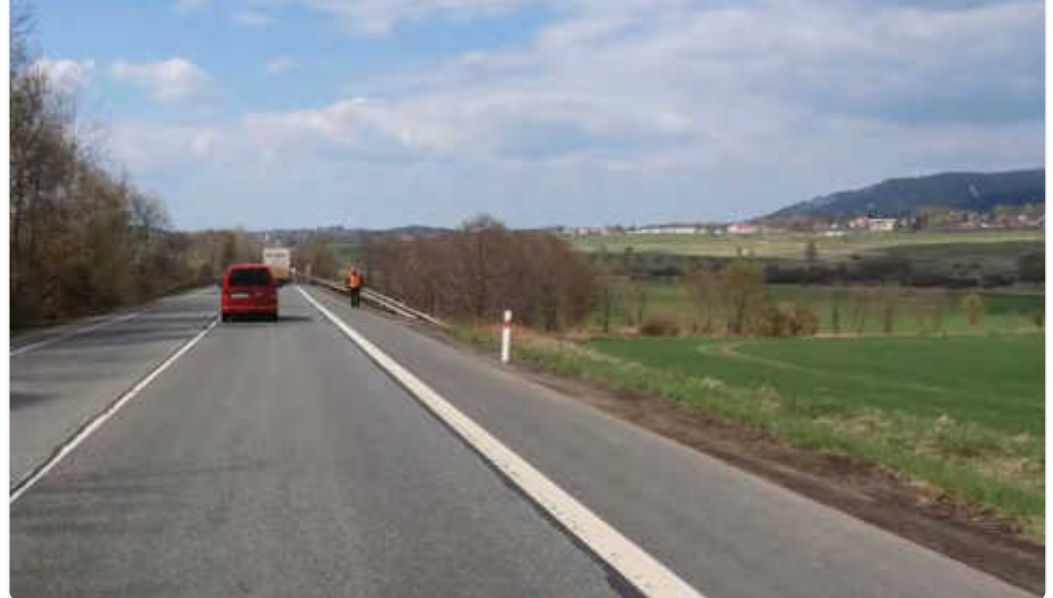
Bezpečnostní deficit Zádržné zařízení
Kategorie 1× - Krátké svodidlo před - místem nebezpečí (např. hlubina, okolí PK)
Závažnost rizika Střední
Poznámka Krátké svodidlo před hlubinou.

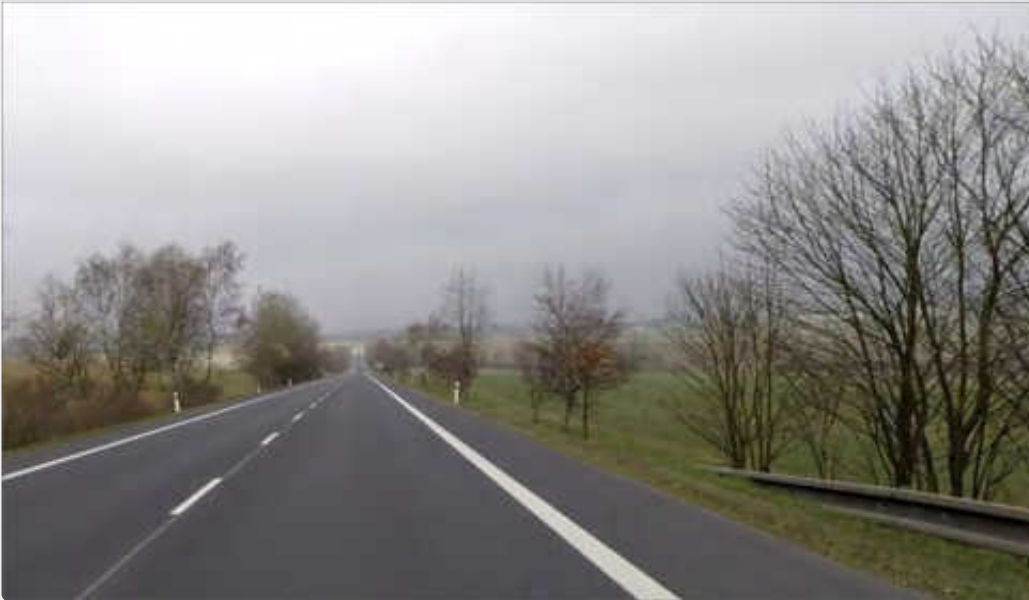
Bezpečnostní deficit Pevná překážka
Kategorie ↗ 145 m - Stromy, vzrostlá zeleň
Závažnost rizika Střední
Poznámka -

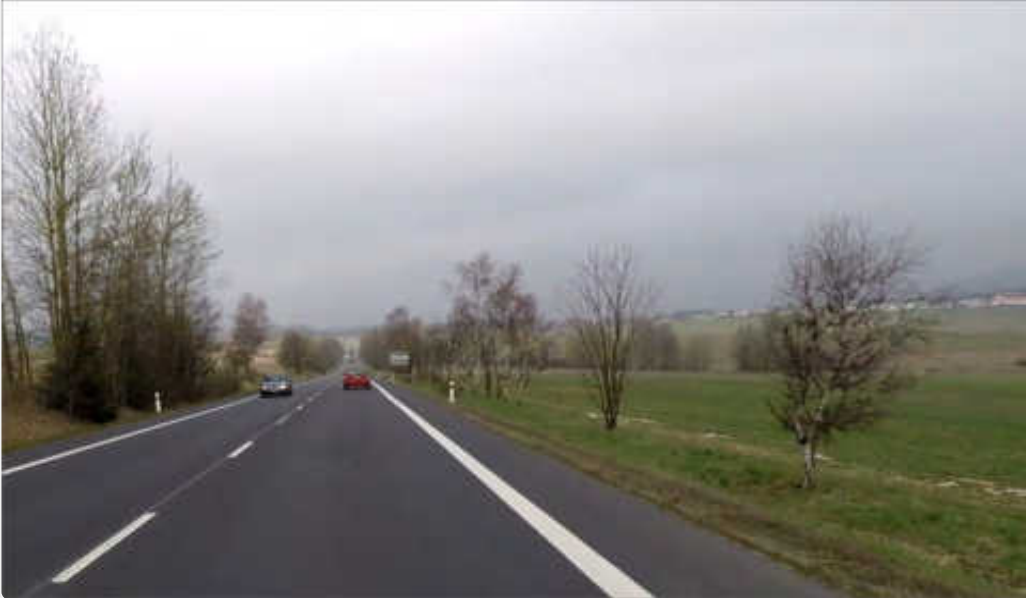
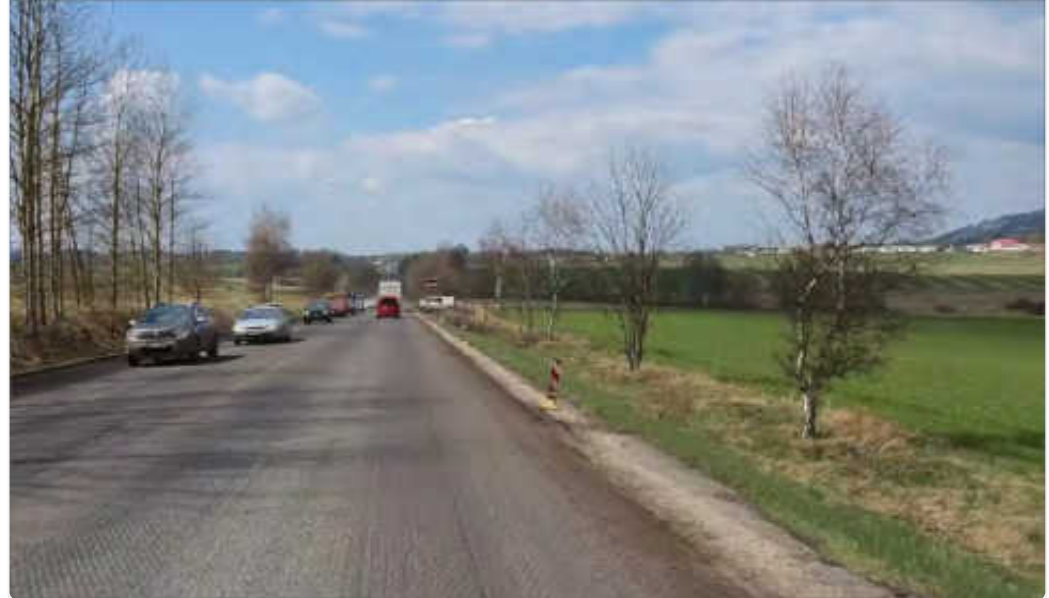
Bezpečnostní deficit Pevná překážka
Kategorie ☞ 100 m - Stromy, vzrostlá zeleň
Závažnost rizika Střední
Poznámka -

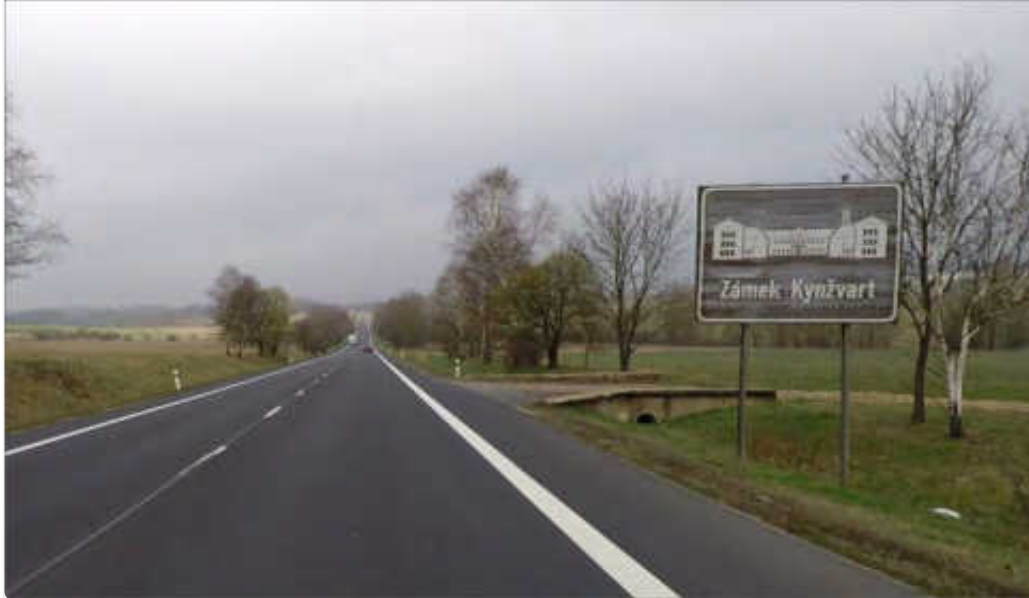
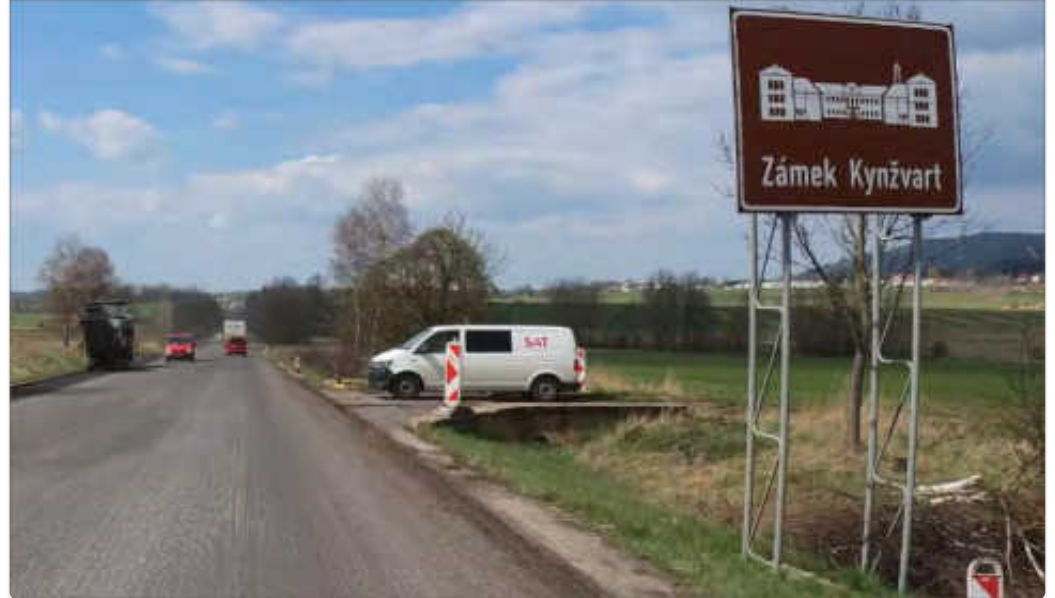
Bezpečnostní deficit Pevná překážka
Kategorie 1× - Dopravní značení na nedeformovatelné konstrukci
Závažnost rizika **Vysoká**
Poznámka -

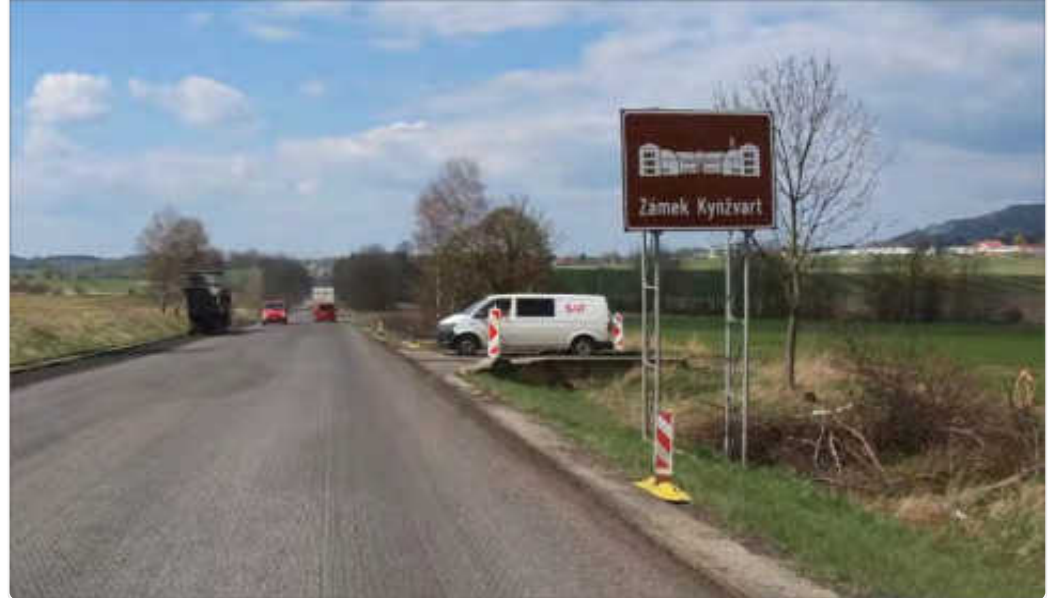
Bezpečnostní deficit Mezikřižovatkový úsek
Kategorie 1× - Neadekvátní stav SDZ
Závažnost rizika Nizká
Poznámka Vybledlé SDZ IS 23.
