PŘÍLOHA 2.3

**Vyhodnocení identifikovaných dopravně-bezpečnostních deficitů
v rámci první a druhé revizní BI PK z roku 2019 a 2022**

km 21,199 – 60,928

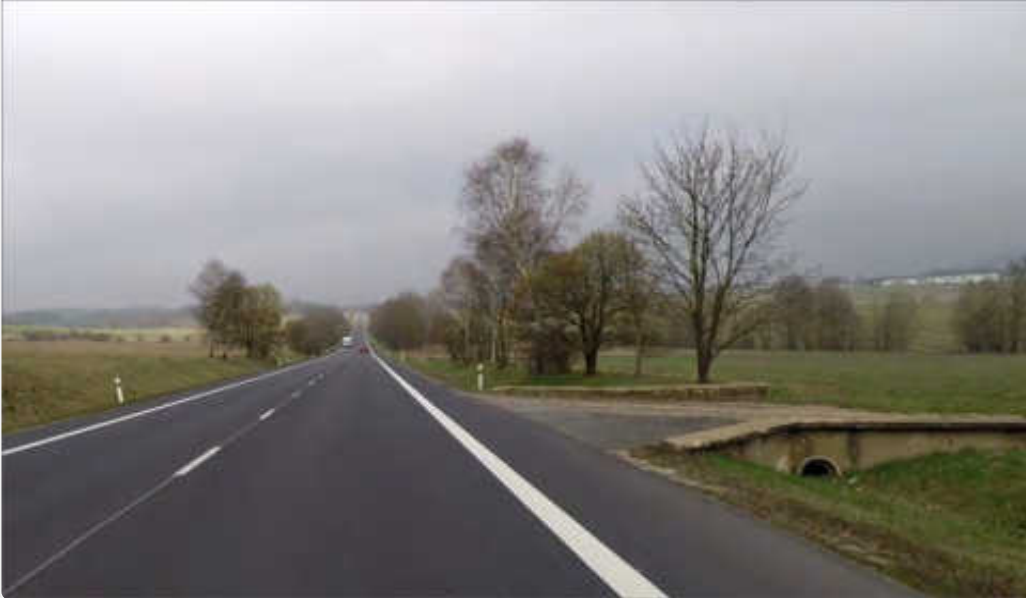
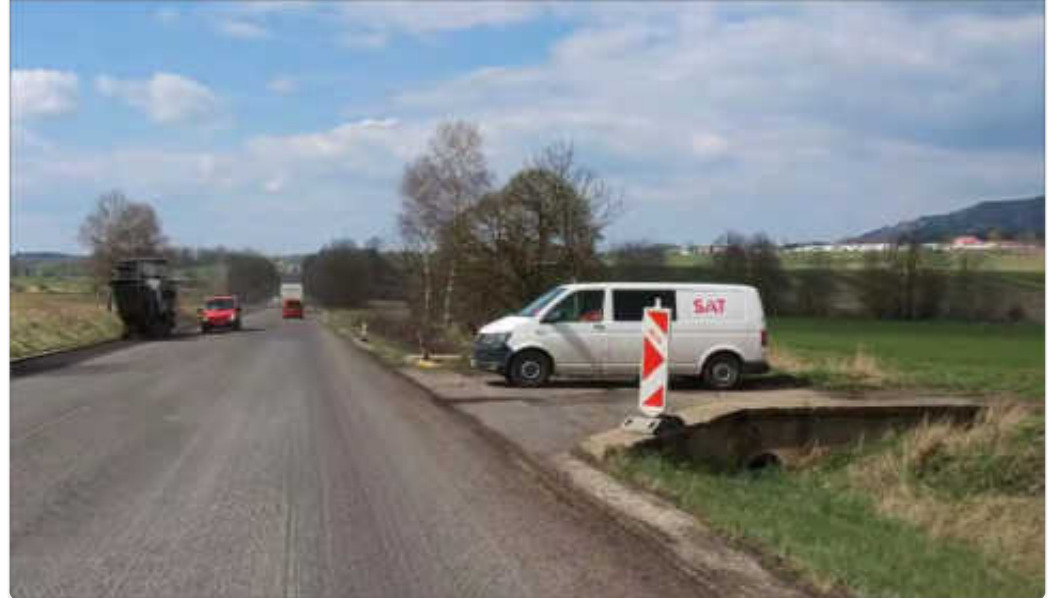
Bezpečnostní deficit Pevná překážka
Kategorie 2× - Tuhé čelo trubního propustku pod - sjezdem / samostatným sjezdem
Závažnost rizika **Vysoká**
Poznámka -

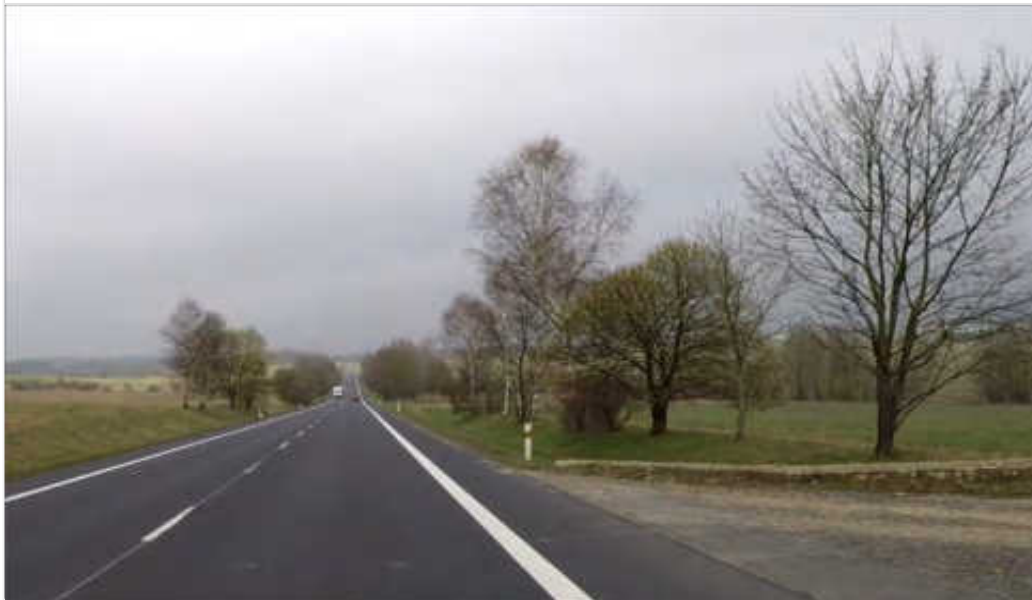
Bezpečnostní deficit Pevná překážka
Kategorie 70 m - Stromy, vzrostlá zeleň
Závažnost rizika Nizká
Poznámka -

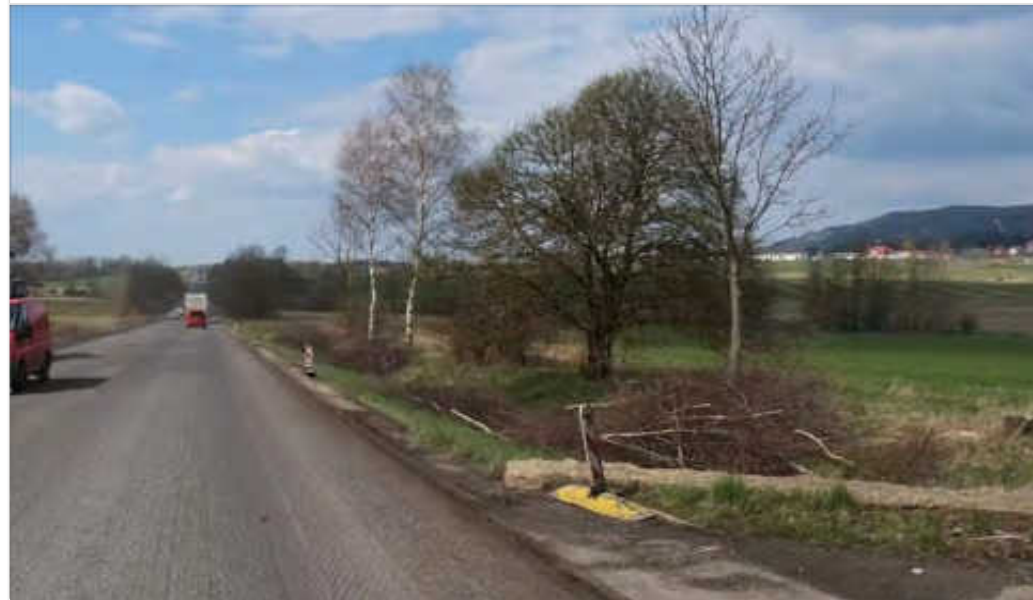
Bezpečnostní deficit Pevná překážka
Kategorie 1x - Neadekvátně seříznutý pařez
 50 m - Stromy, vzrostlá zeleň
Závažnost rizika Nizká
Poznámka -

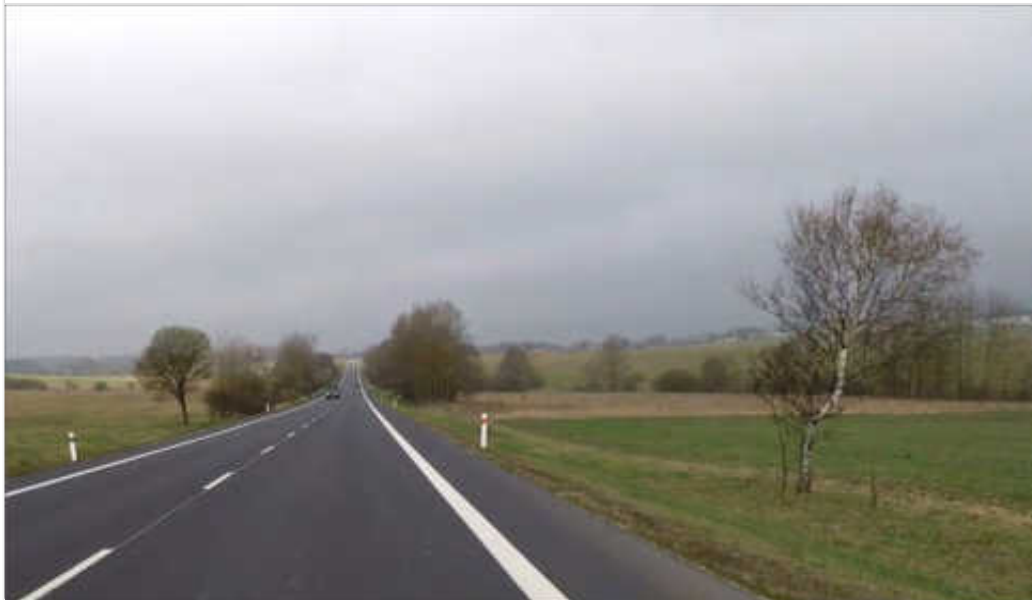
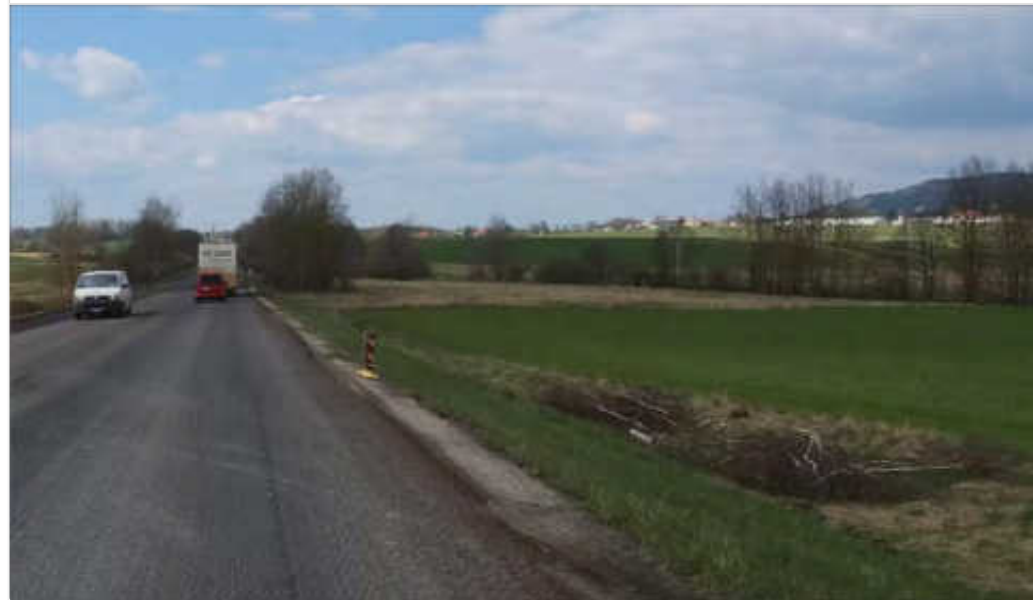
Bezpečnostní deficit Pevná překážka
Kategorie 1× - Stromy, vzrostlá zeleň
Závažnost rizika **Nizká**
Poznámka -

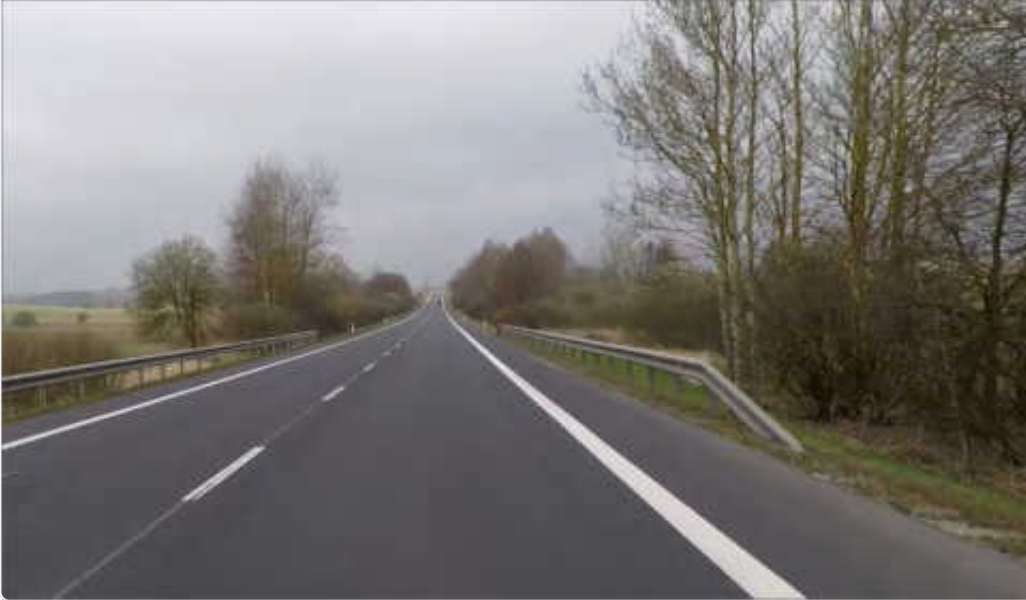
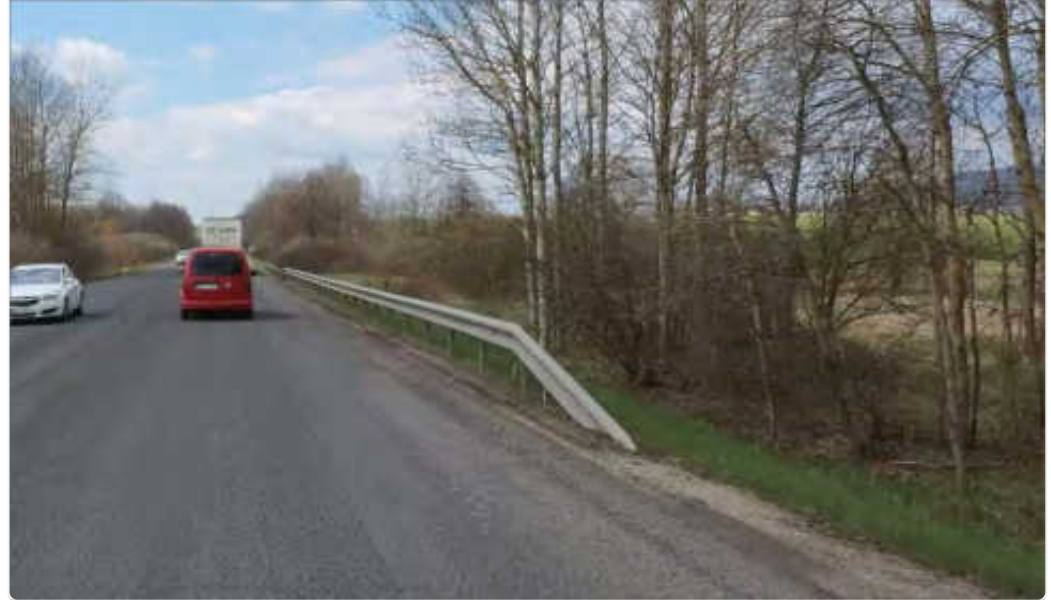
Bezpečnostní deficit Zádržné zařízení
Kategorie 1× - Krátké svodidlo u příčného propustku
 2× - Krátký výškový náběh svodidla
Závažnost rizika **Střední**
Poznámka Délka svodidla před propustkem je 18 m.

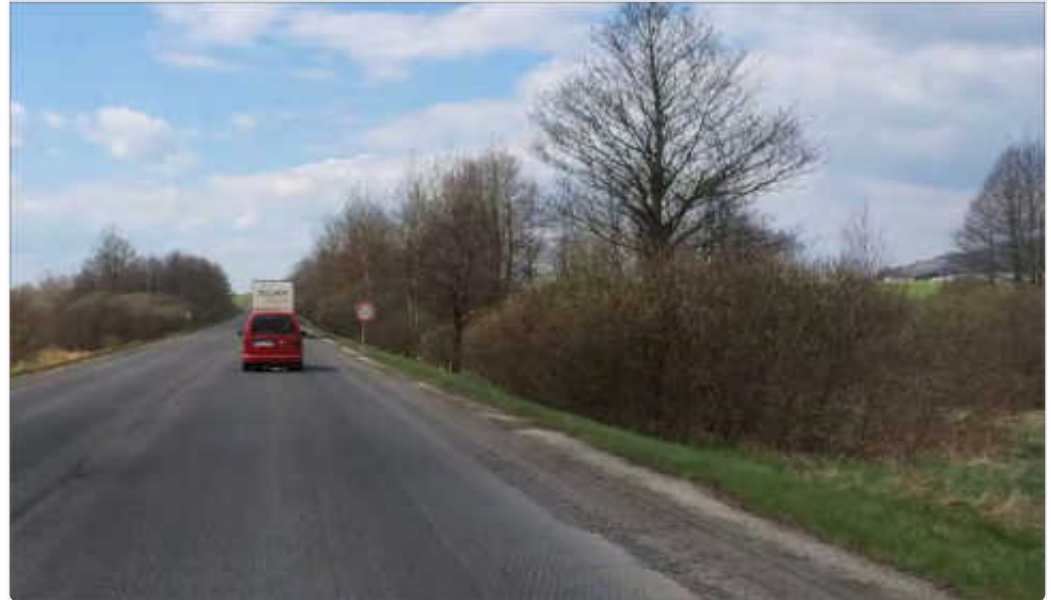
100 m - Stromy, vzrostlá zeleň
Závažnost rizika **Vysoká**
Poznámka Stromy, vzrostlá zeleň se nachází pod úrovní nivelety PK.

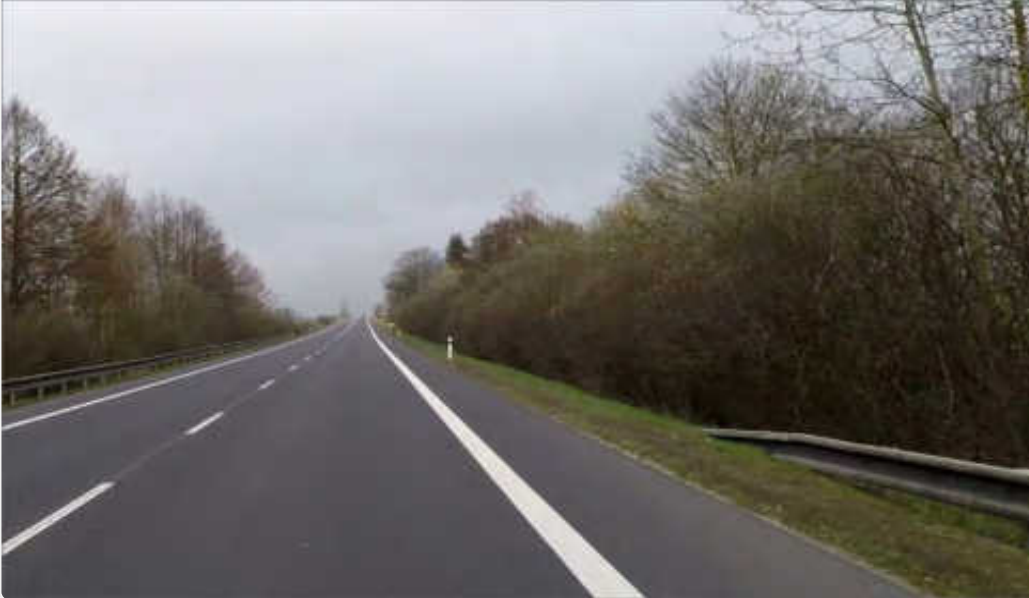
Bezpečnostní deficit Pevná překážka
Kategorie ☞ 150 m - Stromy, vzrostlá zeleň
Závažnost rizika Vysoká
Poznámka Stromy, vzrostlá zeleň se nachází pod úrovní nivelety PK.

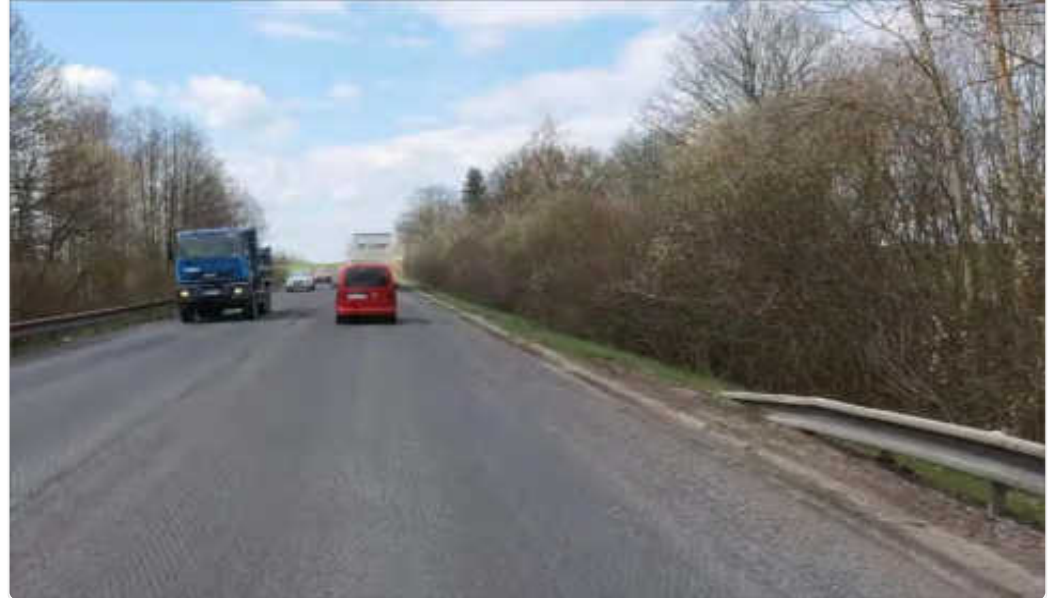
Bezpečnostní deficit Pevná překážka
Kategorie ☞ 150 m - Stromy, vzrostlá zeleň
Závažnost rizika Vysoká
Poznámka Stromy, vzrostlá zeleň se nachází pod úrovní nivelety PK.

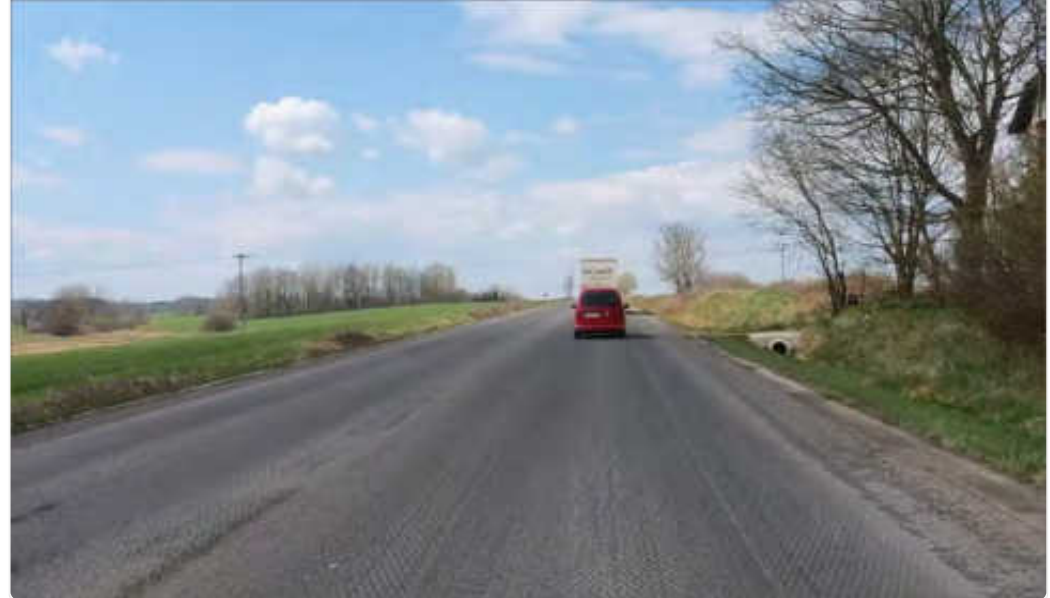
Specifikace dopravně-bezpečnostního deficitu	
Bezpečnostní deficit	Mezikřižovatkový úsek
Kategorie	<input checked="" type="checkbox"/> 1× - Absence SDZ a VDZ
Závažnost rizika	Nizká
Poznámka	Absence SDZ B 21a a VDZ V 9b.

Nápravné opatření	
Návrh opatření	Realizace SDZ B 21a a VDZ V 9b
Poznámka	-
Náročnost realizace	Administrativní řešení

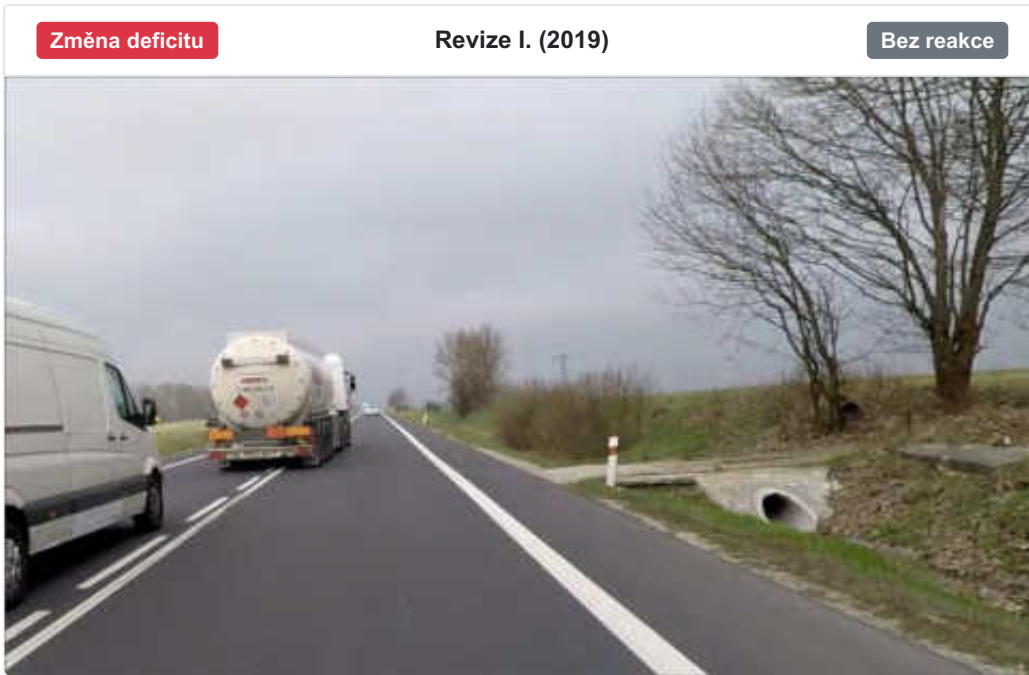
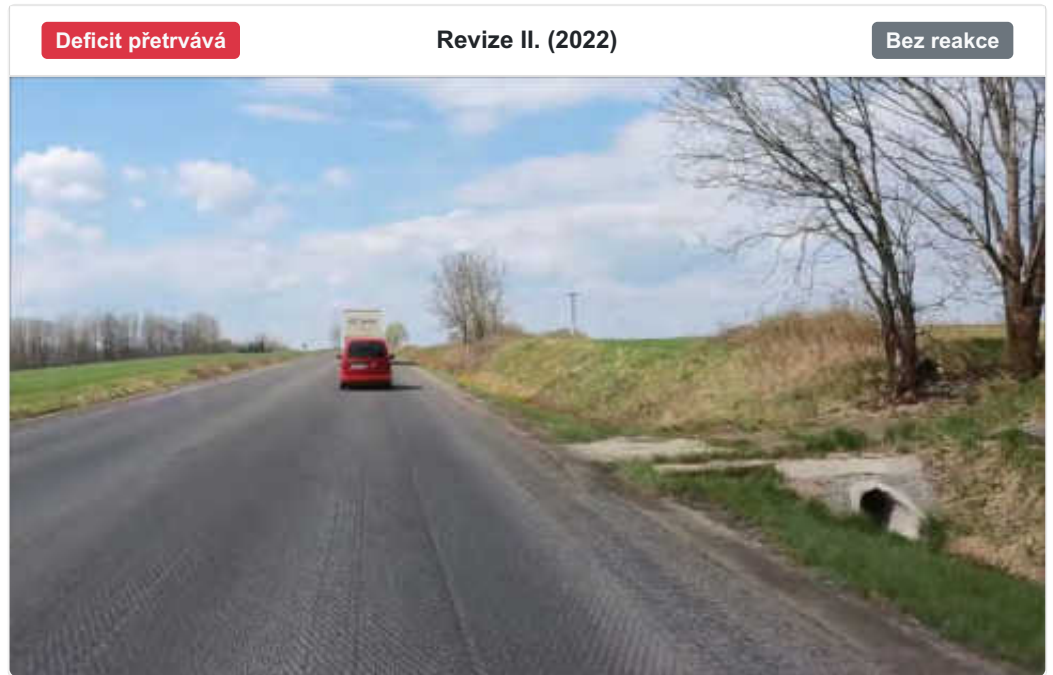
I/21 - Směr staničení | km 32,988 | Správa Karlovy Vary | 49,986195N, 12,608744E | ID 361

Bezpečnostní deficit Pevná překážka
Kategorie 2× - Tuhé čelo trubního propustku pod - sjezdem / samostatným sjezdem
Závažnost rizika Nizká
Poznámka Pevnou překážku nepředstavuje samotné tuhé čelo propustku, ale trouba o velkém průměru, kde je spatřováno riziko možného zaseknutí kola při nárazu vozidla.

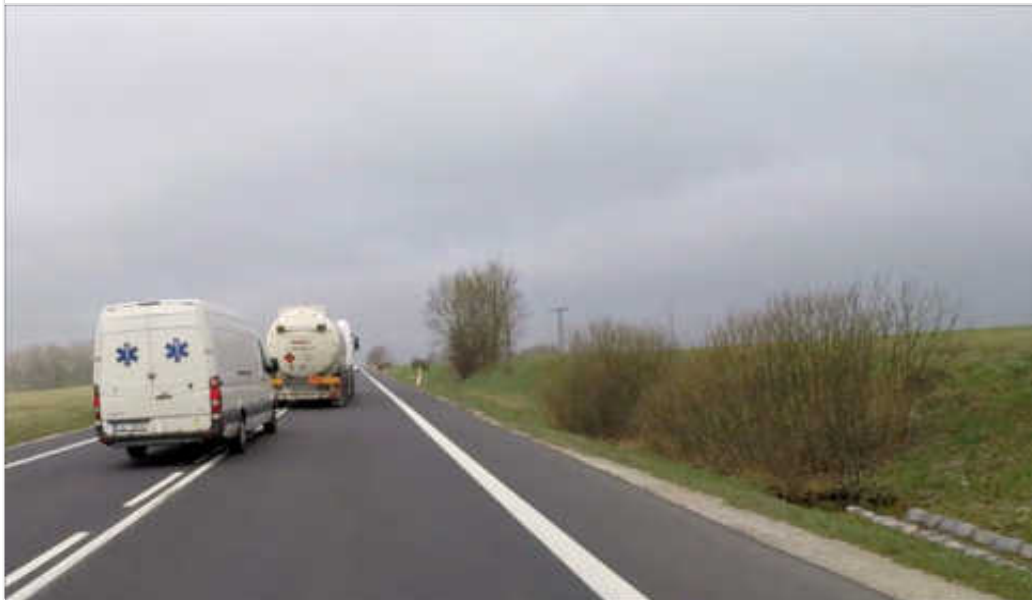
Bezpečnostní deficit Pevná překážka
Kategorie ☞ 20 m - Vzrostlá zeleň (průměr kmene do 0,1 m)
Závažnost rizika Nizká
Poznámka Vzrostlá zeleň nacházející se v blízkosti PK primárně představuje riziko do budoucna.

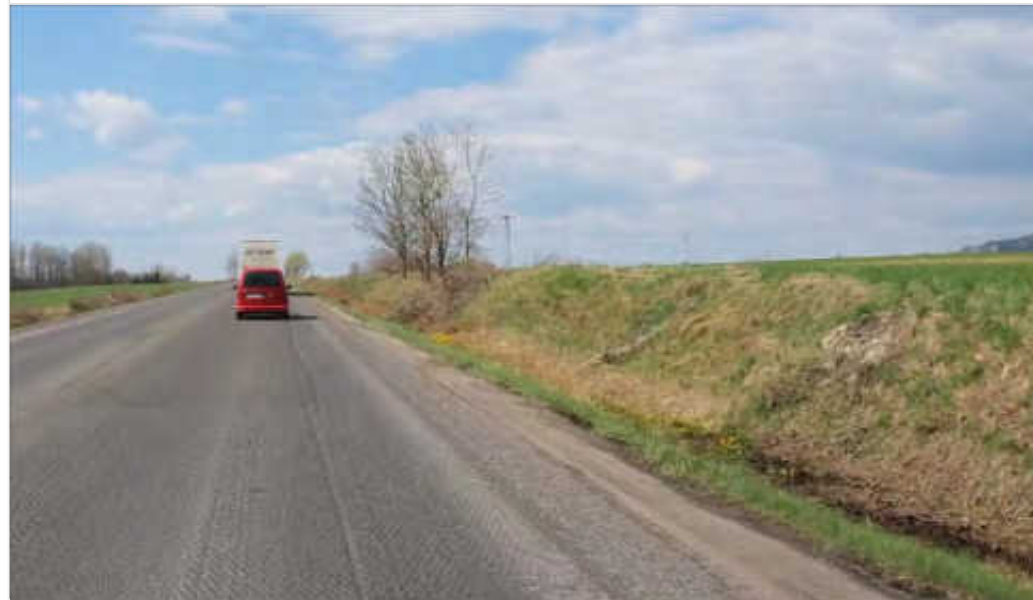
Bezpečnostní deficit Pevná překážka
Kategorie ☞ 0 m - Vzrostlá zeleň (průměr kmene do 0,1 m)
Závažnost rizika Nizká
Poznámka Vzrostlá zeleň nacházející se v blízkosti PK primárně představuje riziko do budoucna.

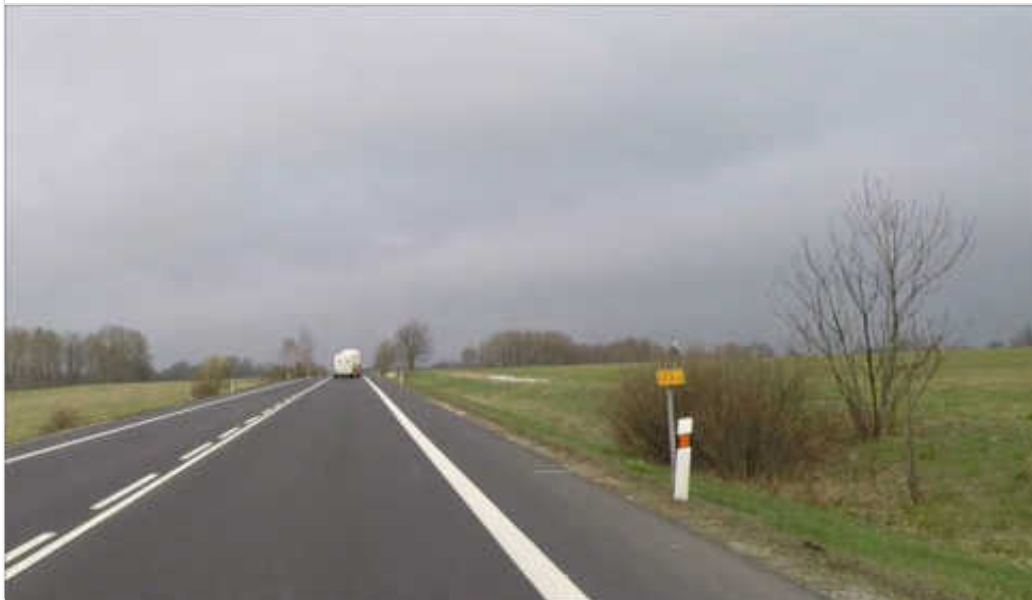
Bezpečnostní deficit Pevná překážka
Kategorie 2x - Vzrostlá zeleň (průměr kmene do 0,1 m)
Závažnost rizika Nizká
Poznámka Vzrostlá zeleň nacházející se v blízkosti PK primárně představuje riziko do budoucna.

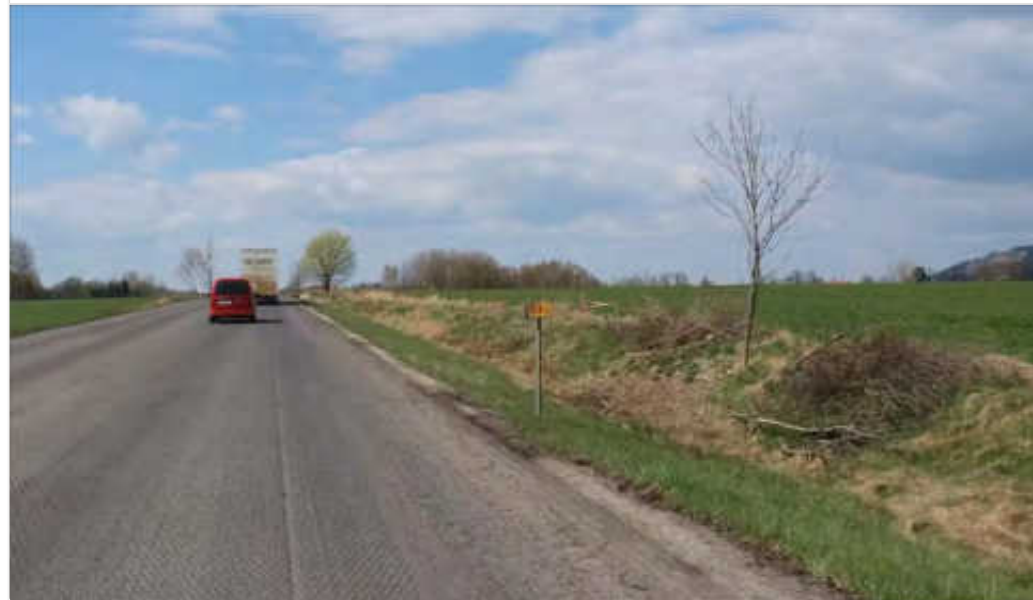
Bezpečnostní deficit Pevná překážka
Kategorie 1x - Vzrostlá zeleň (průměr kmene do 0,1 m)
Závažnost rizika Nizká
Poznámka Vzrostlá zeleň nacházející se v blízkosti PK primárně představuje riziko do budoucna.

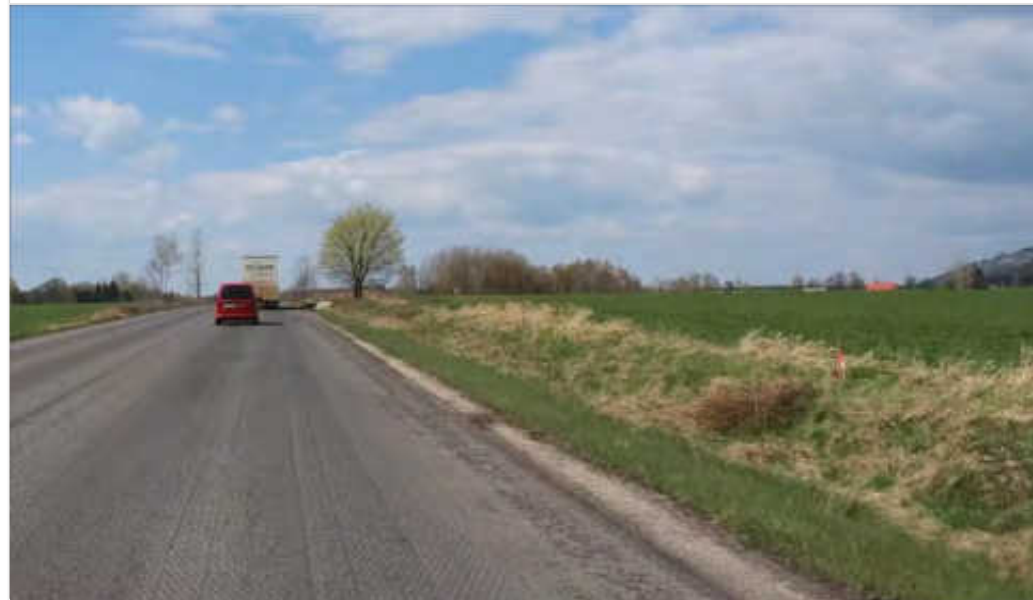
Bezpečnostní deficit Pevná překážka
Kategorie 2× - Vzrostlá zeleň (průměr kmene do 0,1 m)
Závažnost rizika Nizká
Poznámka Vzrostlá zeleň nacházející se v blízkosti PK primárně představuje riziko do budoucna.

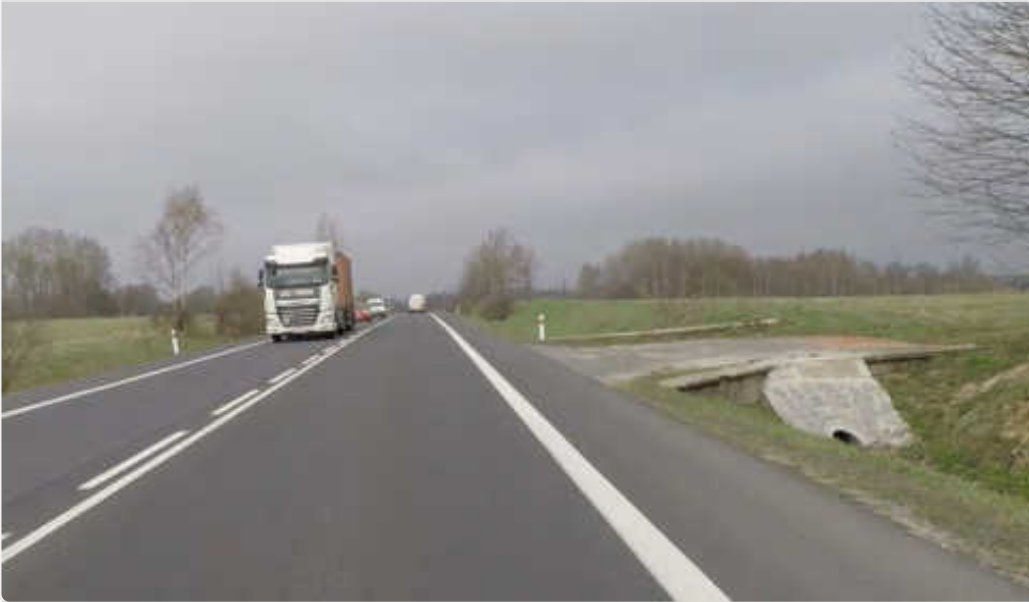
Bezpečnostní deficit Pevná překážka
Kategorie 2× - Tuhé čelo trubního propustku pod - sjezdem / samostatným sjezdem
Závažnost rizika Střední
Poznámka -

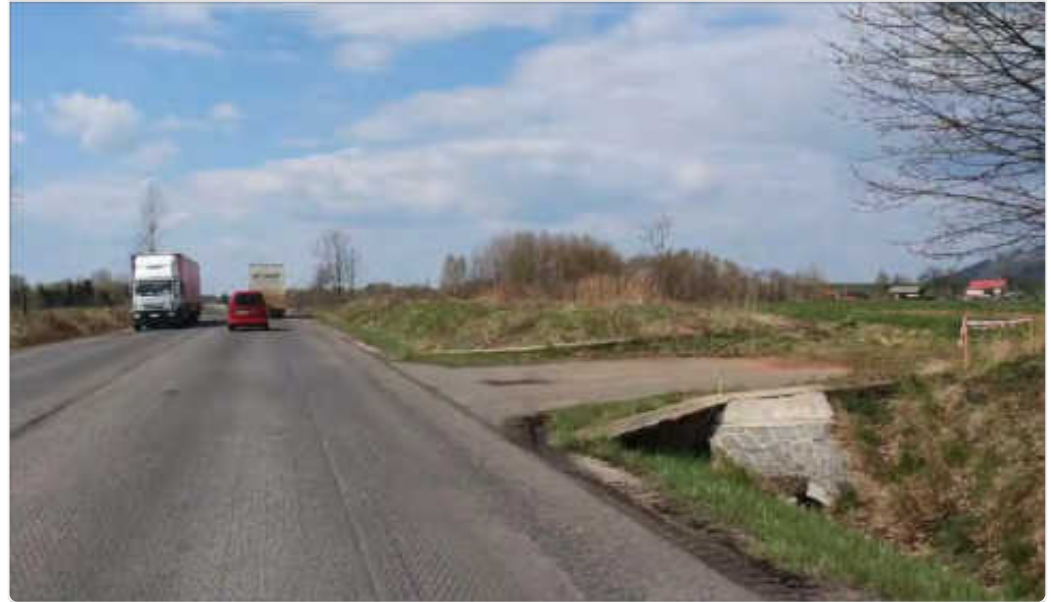
Bezpečnostní deficit Pevná překážka
Kategorie 2× - Tuhé čelo trubního propustku pod - sjezdem / samostatným sjezdem
Závažnost rizika Střední
Poznámka -

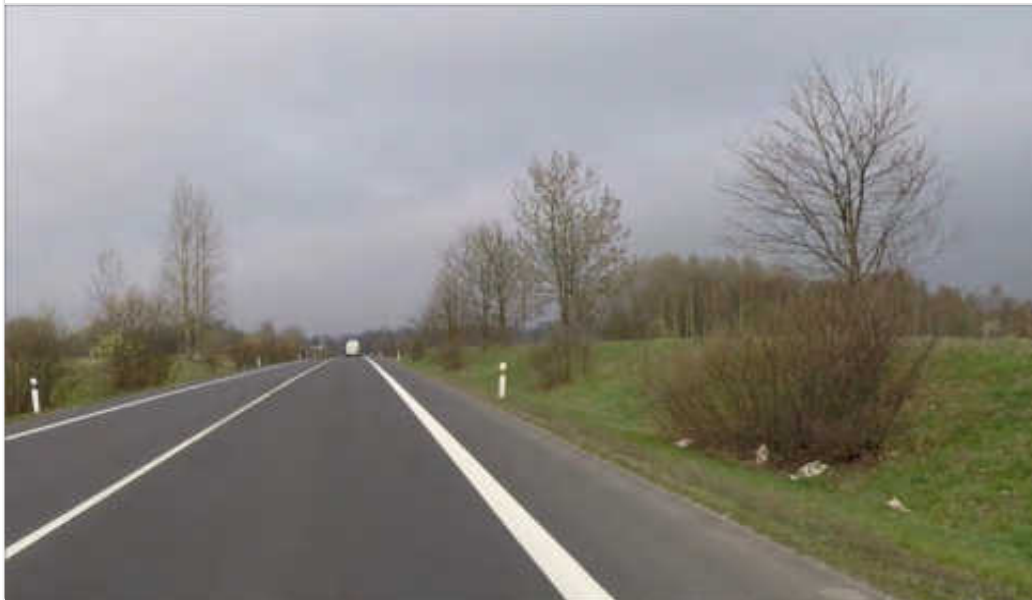
Bezpečnostní deficit Pevná překážka
Kategorie ☞ 185 m - Vzrostlá zeleň (průměr kmene do 0,1 m)
Závažnost rizika Nizká
Poznámka Vzrostlá zeleň nacházející se v blízkosti PK primárně představuje riziko do budoucna.

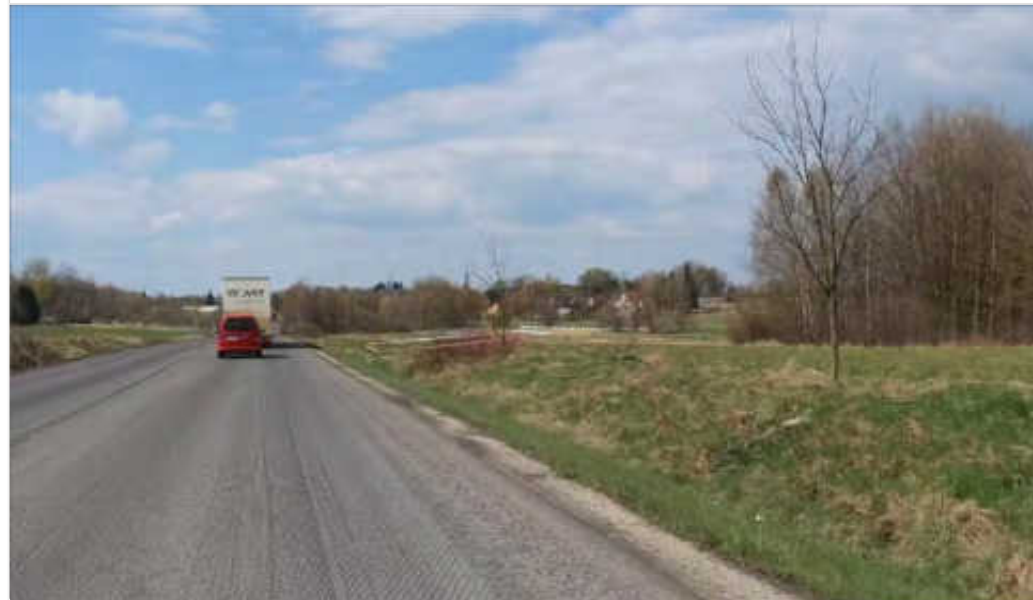
Bezpečnostní deficit Pevná překážka
Kategorie ☞ 20 m - Vzrostlá zeleň (průměr kmene do 0,1 m)
Závažnost rizika Nizká
Poznámka Vzrostlá zeleň nacházející se v blízkosti PK primárně představuje riziko do budoucna.

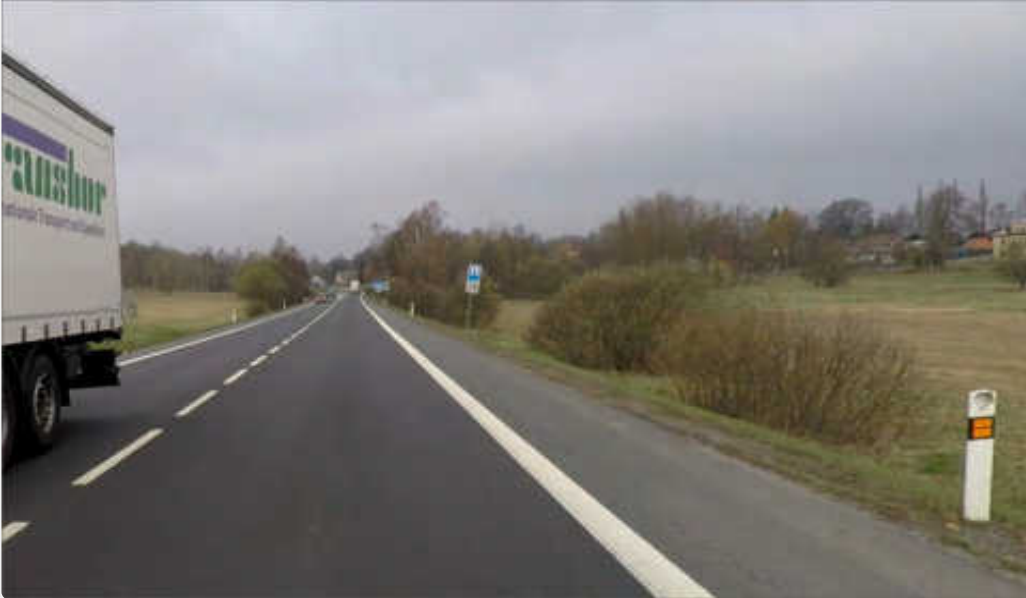
Bezpečnostní deficit Pevná překážka
Kategorie 1× - Vzrostlá zeleň (průměr kmene do 0,1 m)
Závažnost rizika Nizká
Poznámka Vzrostlá zeleň nacházející se v blízkosti PK primárně představuje riziko do budoucna.

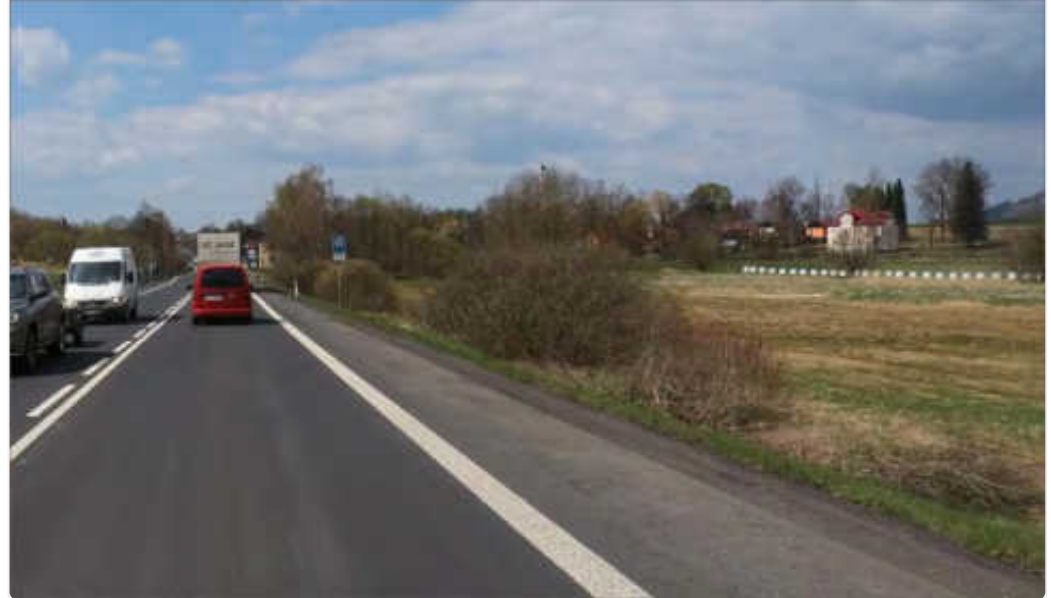
Bezpečnostní deficit Pevná překážka
Kategorie 1× - Vzrostlá zeleň (průměr kmene do 0,1 m)
Závažnost rizika Nizká
Poznámka Vzrostlá zeleň nacházející se v blízkosti PK primárně představuje riziko do budoucna.

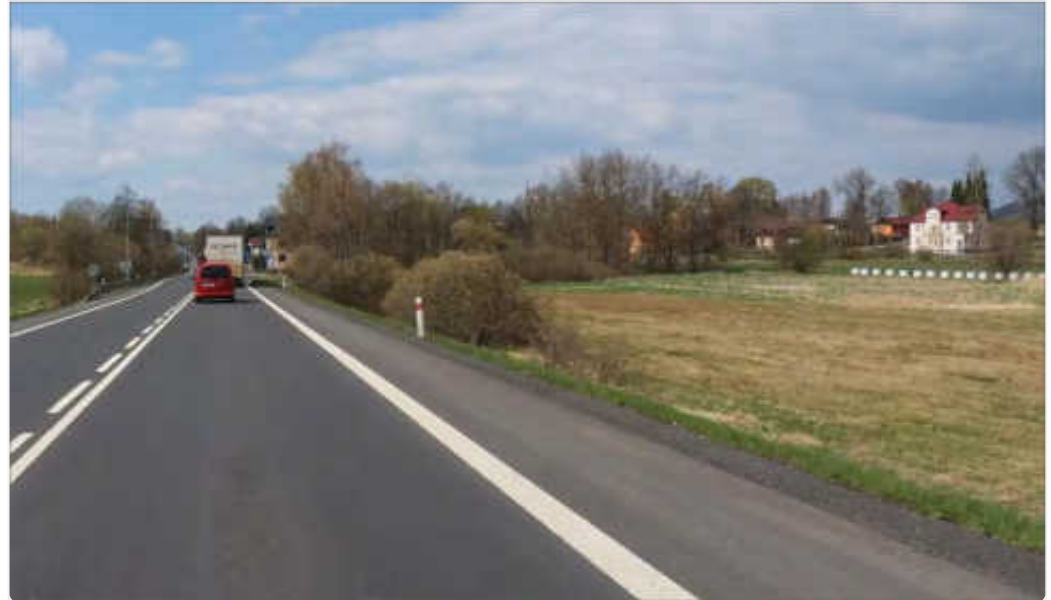
Bezpečnostní deficit Mezikřižovatkový úsek
Kategorie 1× - Současné provedení SDZ neodpovídá platnému znění vyhlášky č. 104/1997 Sb., kterou se provádí zákon o pozemních komunikacích
Závažnost rizika Nizká
Poznámka SDZ IJ 15 bylo zrušeno.

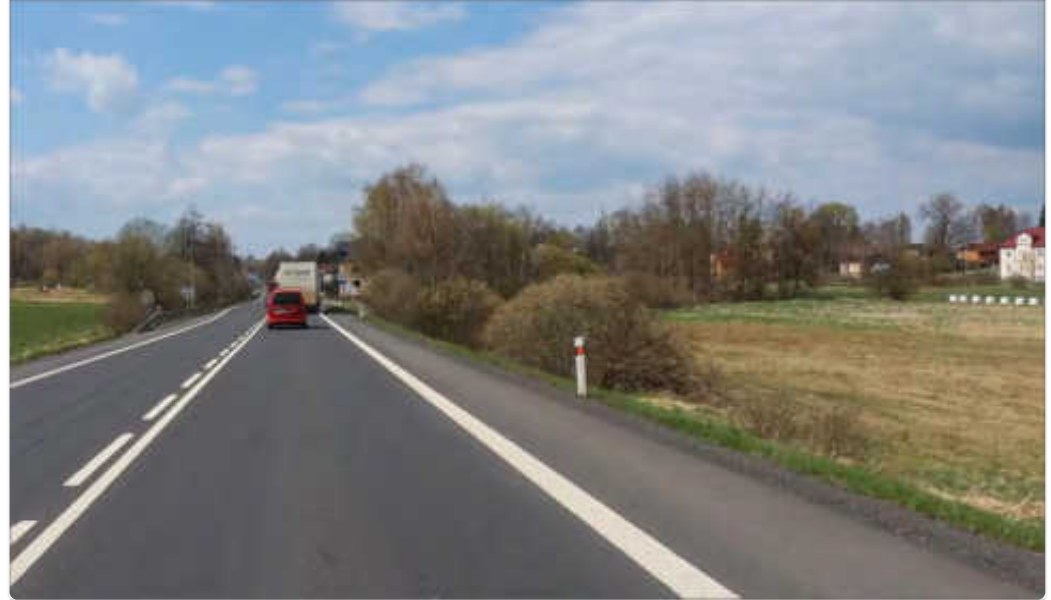
Bezpečnostní deficit Pevná překážka
Kategorie [→] 155 m - Stromy, vzrostlá zeleň
Závažnost rizika Střední
Poznámka -

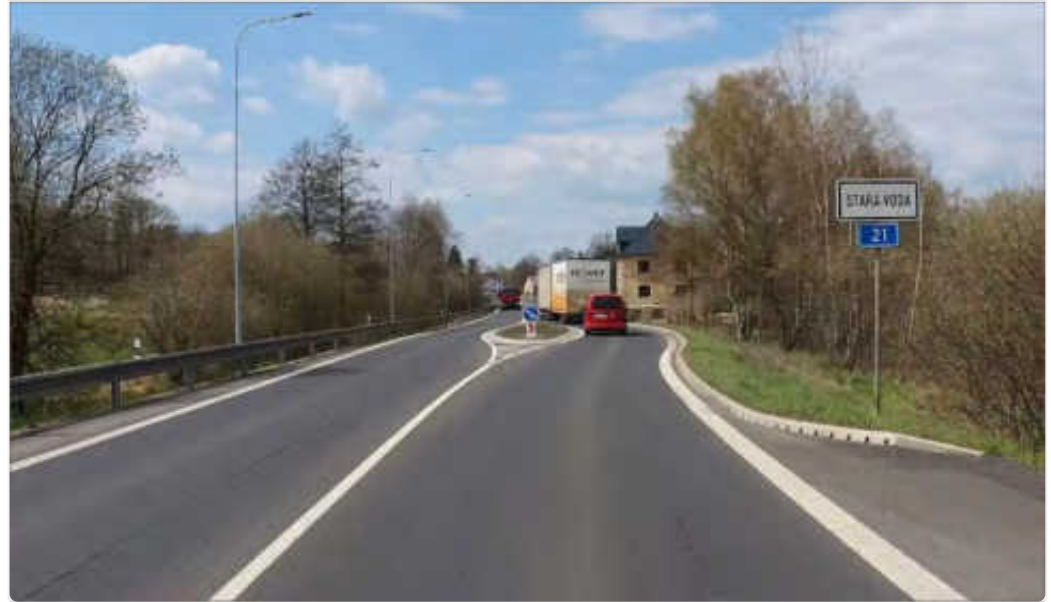
Bezpečnostní deficit Přechod z extravilánu do intravilánu
Kategorie 1× - Žádná změna (úprava) charakteru komunikace (absence zklidňujícího opatření)
Závažnost rizika Střední
Poznámka -

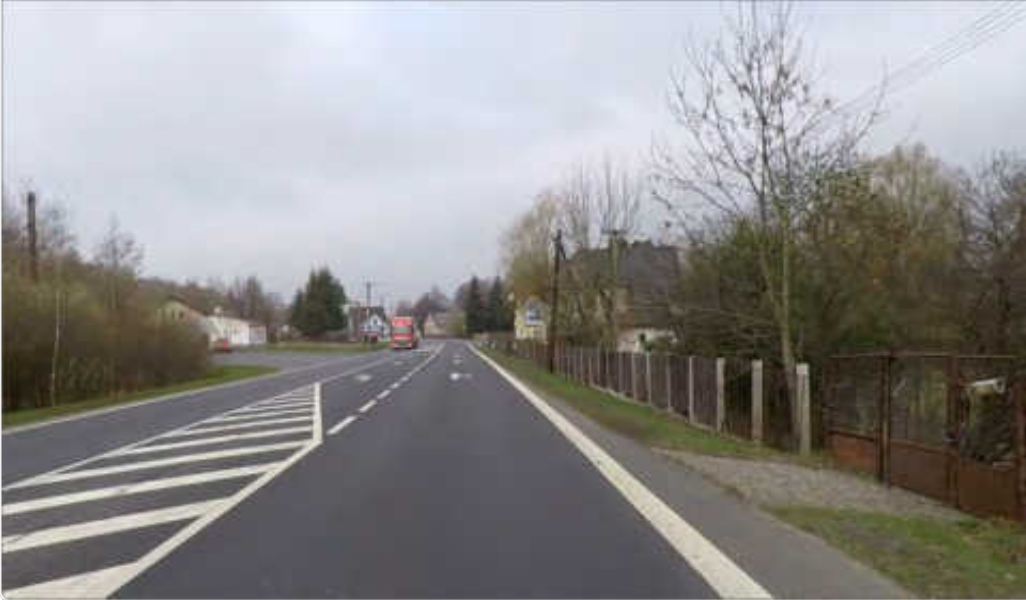
Bezpečnostní deficit	Přístupové podmínky pro chodce
Kategorie	☞ 120 m - Absence pěší infrastruktury
Závažnost rizika	Střední
Poznámka	-

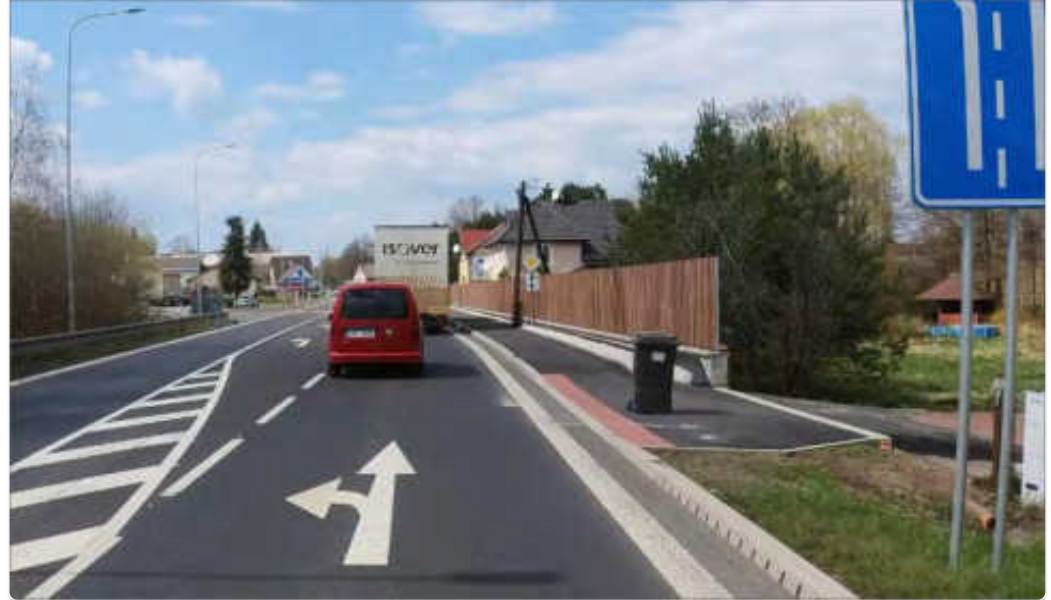
Bezpečnostní deficit	Přístupové podmínky pro chodce
Kategorie	☞ 0 m - Absence pěší infrastruktury
Závažnost rizika	Střední
Poznámka	-

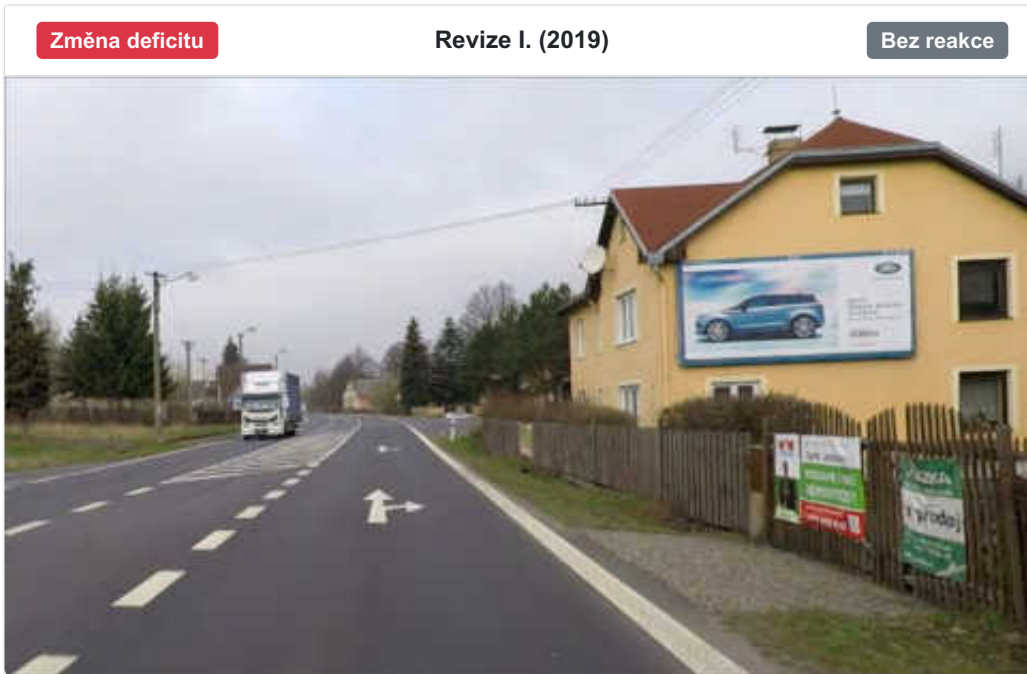
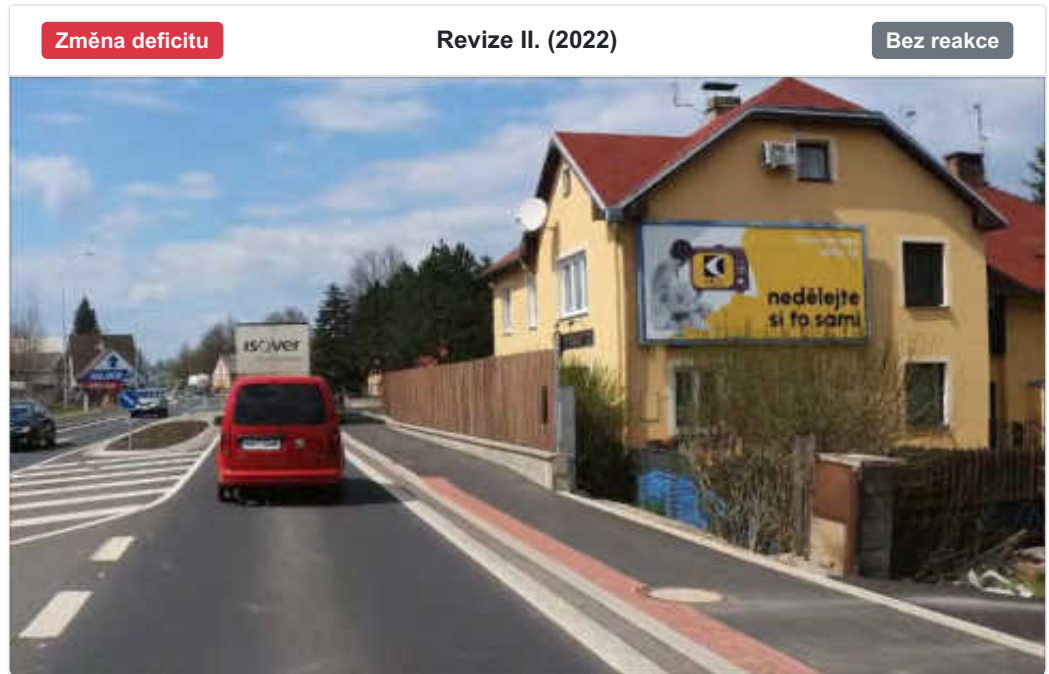
I/21 - Směr staničení | km 34,075 | Správa Karlovy Vary | Stará Voda | 49,991409N, 12,596025E | ID 375

Bezpečnostní deficit Reklamní zařízení
Kategorie 4× - Reklamní zařízení (rušivý efekt na účastníky silničního provozu)
Závažnost rizika **Nizká**
Poznámka -

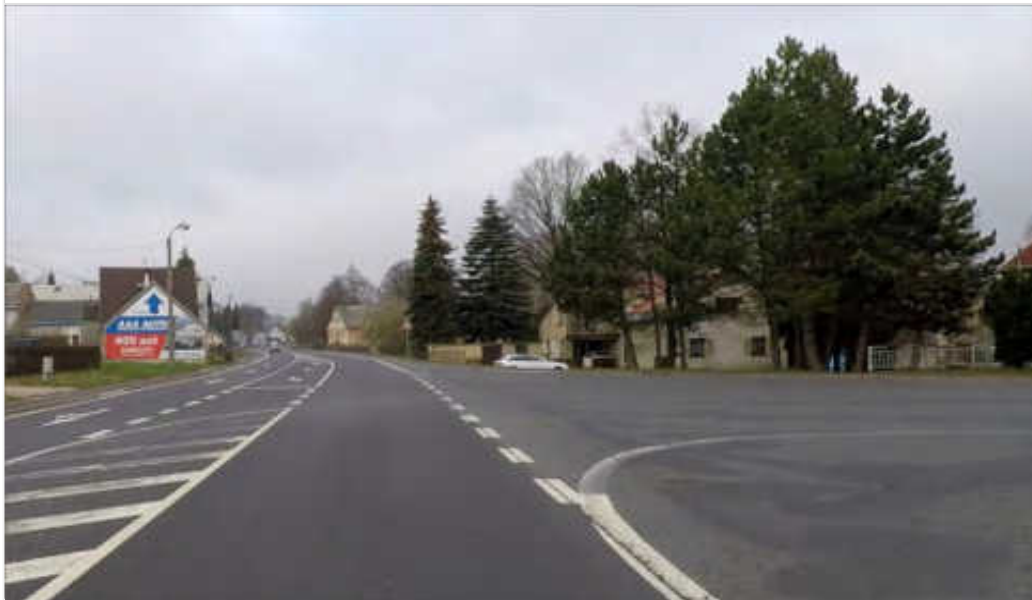
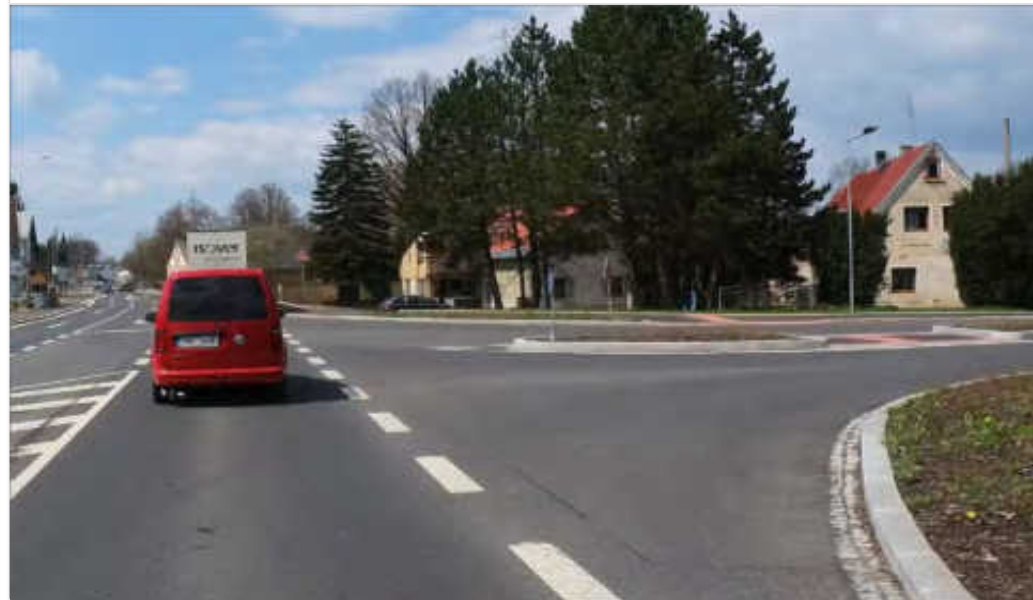
Bezpečnostní deficit Křižovatka
Kategorie 1× - Absence nebo opotřebované VDZ
 1× - Rozlehlá křižovatka, neadekvátní usměrnění dopravy
Závažnost rizika **Střední**
Poznámka Opotřebované VDZ V 4, V 13.
