PŘÍLOHA 2.3

**Vyhodnocení identifikovaných dopravně-bezpečnostních deficitů
v rámci první a druhé revizní BI PK z roku 2019 a 2022**

km 21,199 – 60,928

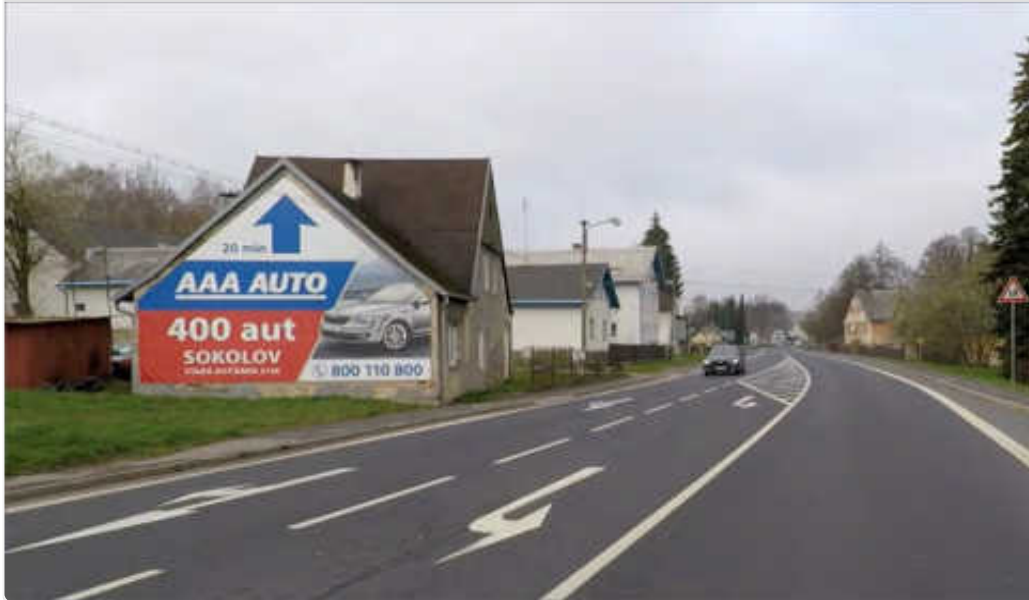
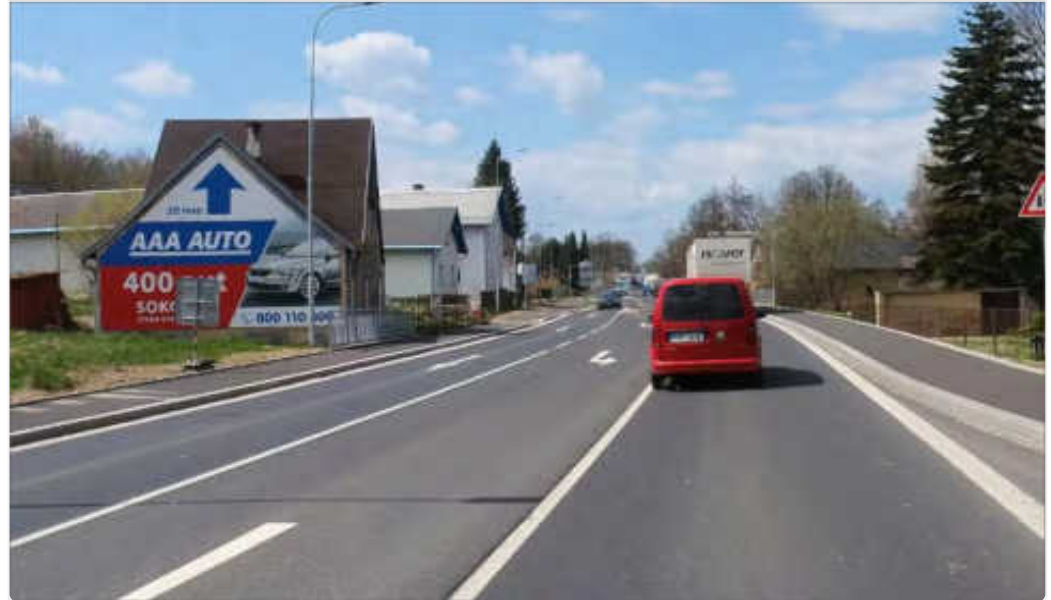
Bezpečnostní deficit Reklamní zařízení
Kategorie 1× - Reklamní zařízení (rušivý efekt na účastníky silničního provozu)
Závažnost rizika Nizká
Poznámka -

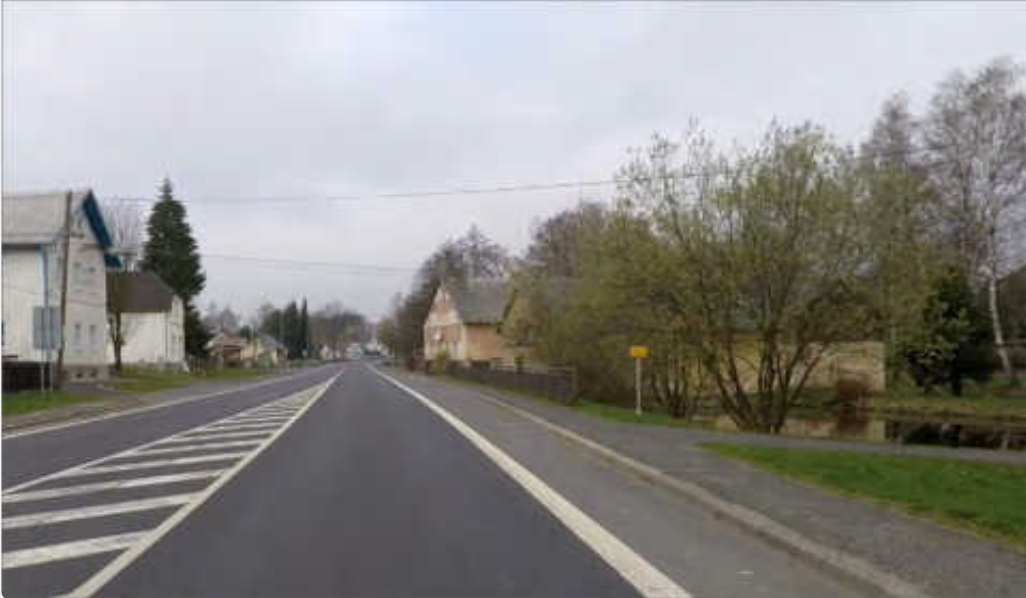
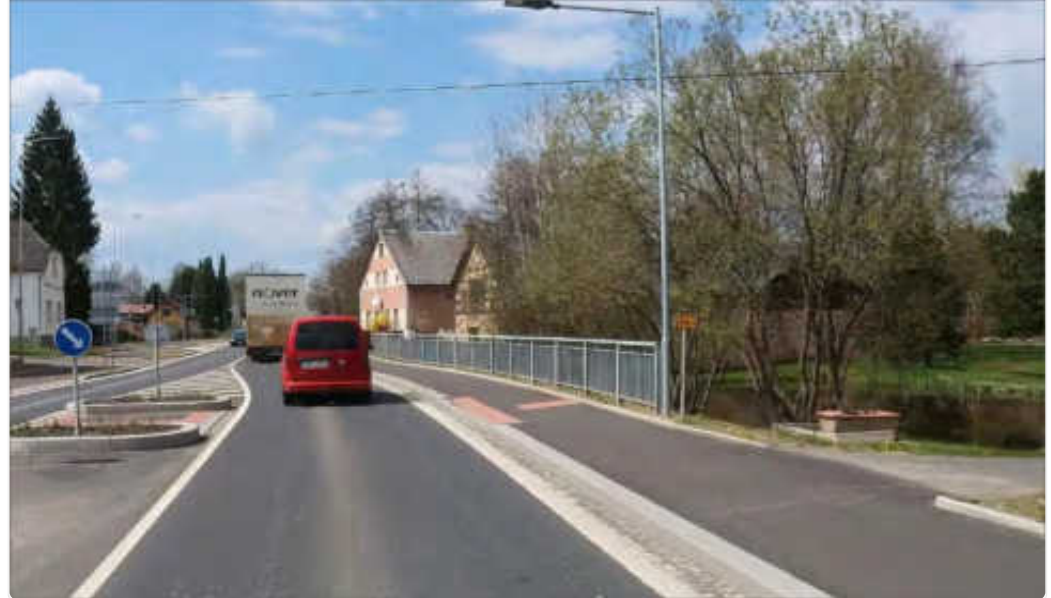
Bezpečnostní deficit Zádržné zařízení
Kategorie 1× - Absence svodidla
Závažnost rizika Střední
Poznámka Absence svodidla v místě vodní plochy.

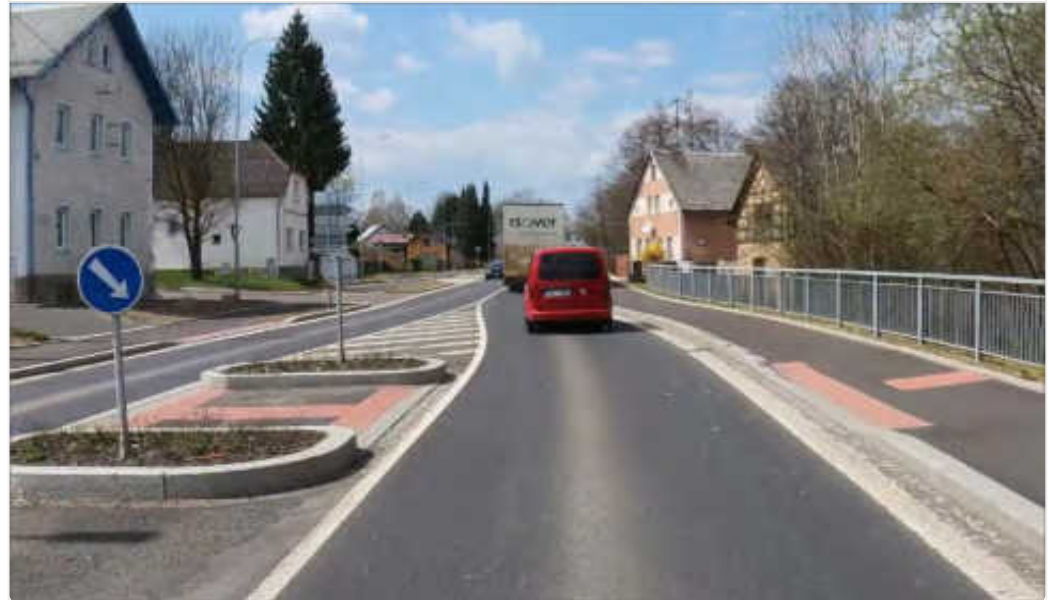
Bezpečnostní deficit Přístupové podmínky pro chodce
Kategorie 1x - Neadekvátní provedení prvků pro OOSPO
Závažnost rizika **Střední**
Poznámka Provedení prvků pro OOSPO v místě dělicího ostrůvku neodpovídá místu pro přecházení, ale přechodu pro chodce.

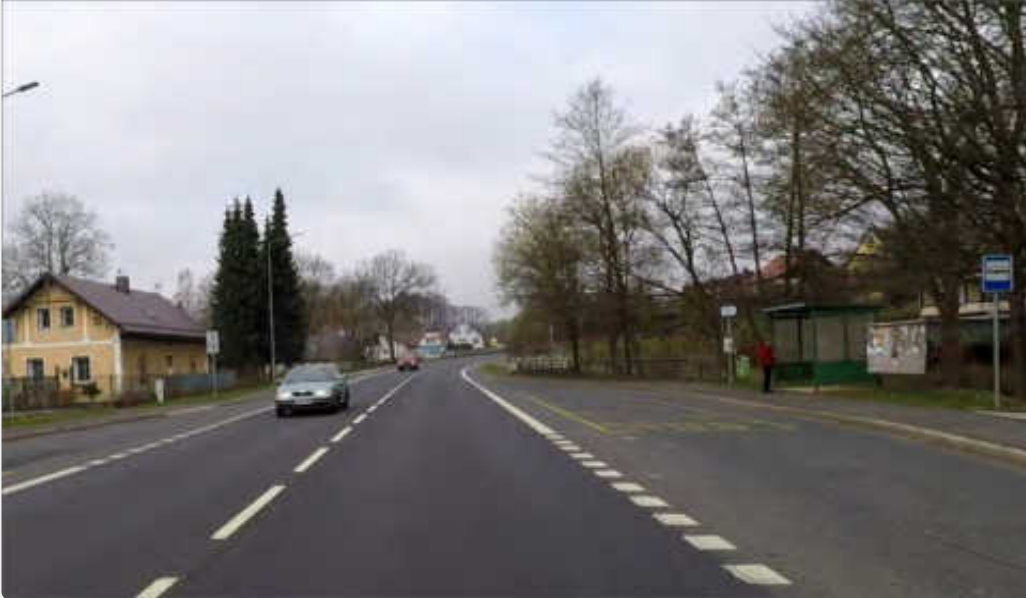
Bezpečnostní deficit	Autobusová zastávka
Kategorie	<input checked="" type="checkbox"/> 1× - Absence nebo opotřebované VDZ <input checked="" type="checkbox"/> 1× - Neadekvátní podmínky pro pěší - krátká / neadekvátně provedená nástupní hrana
Závažnost rizika	Střední
Poznámka	Absence VDZ V 12a. Nedostatečně vyvýšená nástupní hrana.

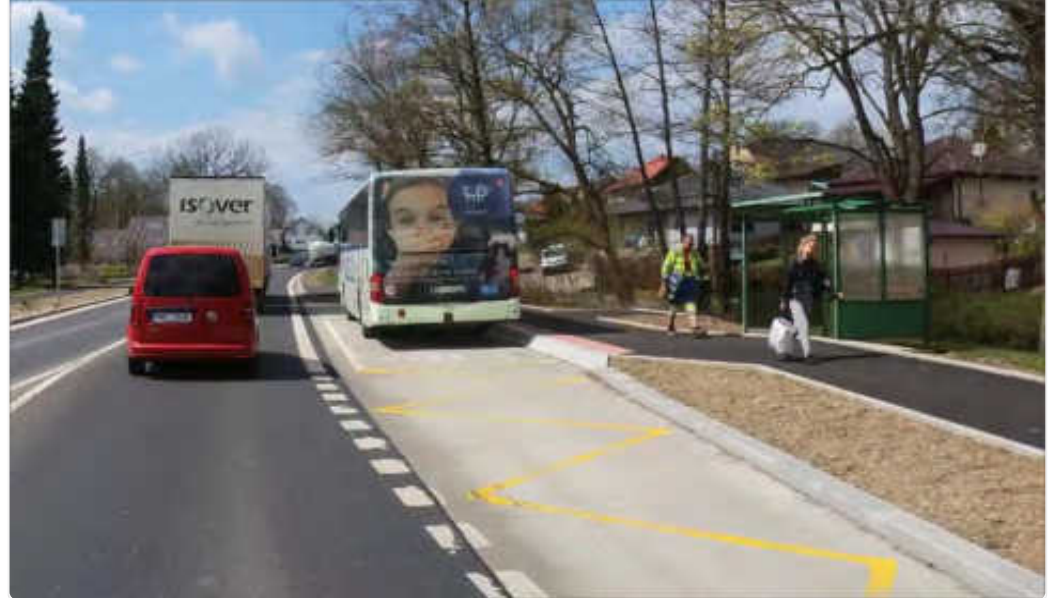
Bezpečnostní deficit	Autobusová zastávka
Kategorie	<input checked="" type="checkbox"/> 1× - Absence nebo opotřebované VDZ
Závažnost rizika	Nízká
Poznámka	Opotřebované VDZ V 11a, V 12a.

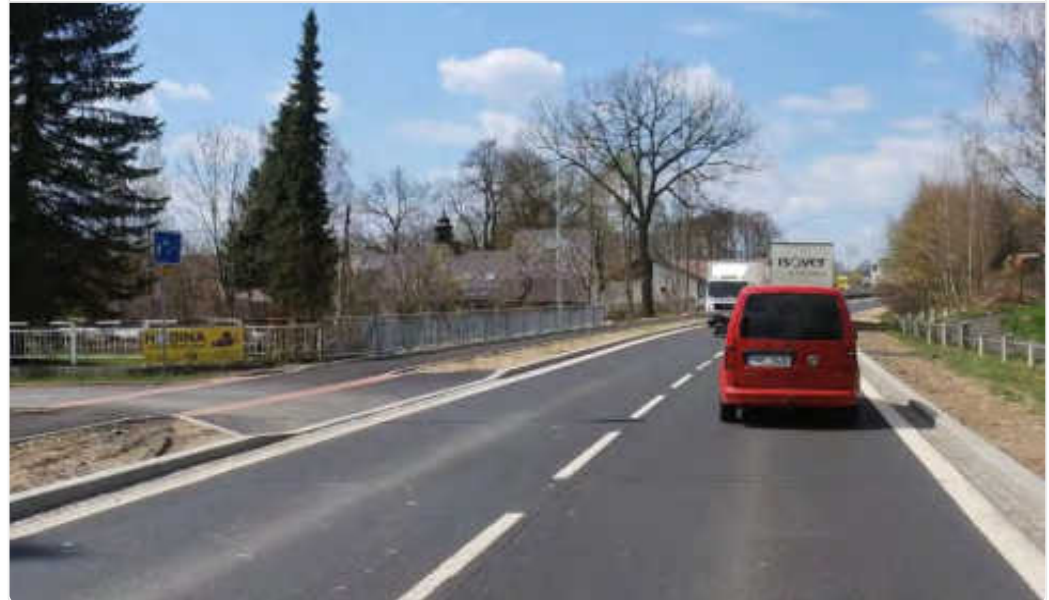
Bezpečnostní deficit Reklamní zařízení
Kategorie 1x - Reklamní zařízení (rušivý efekt na účastníky silničního provozu)
Závažnost rizika **Nízká**
Poznámka -

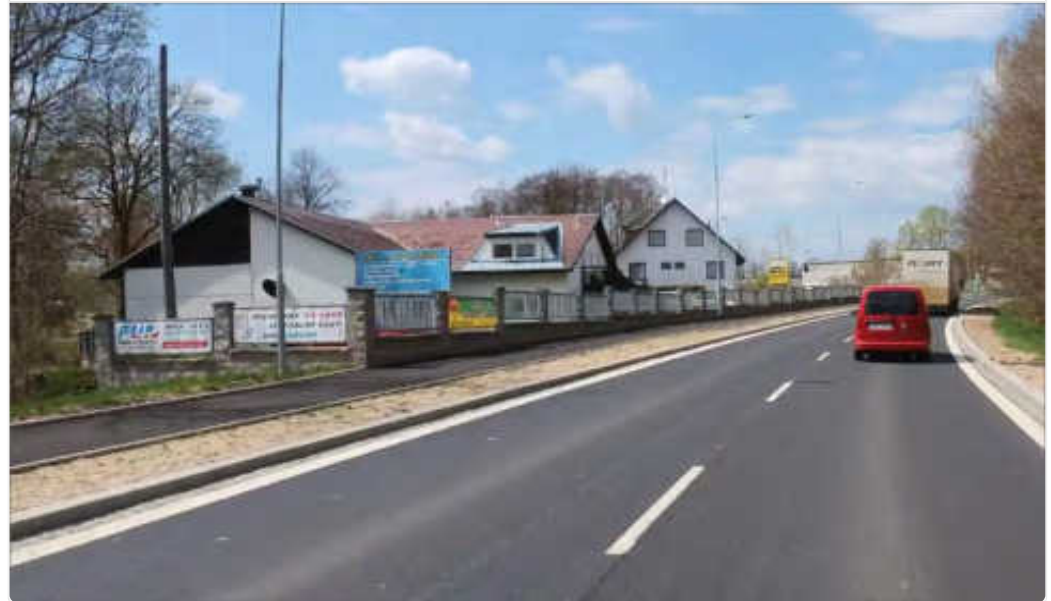
Bezpečnostní deficit Reklamní zařízení
Kategorie 2x - Reklamní zařízení (rušivý efekt na účastníky silničního provozu)
Závažnost rizika **Nízká**
Poznámka -

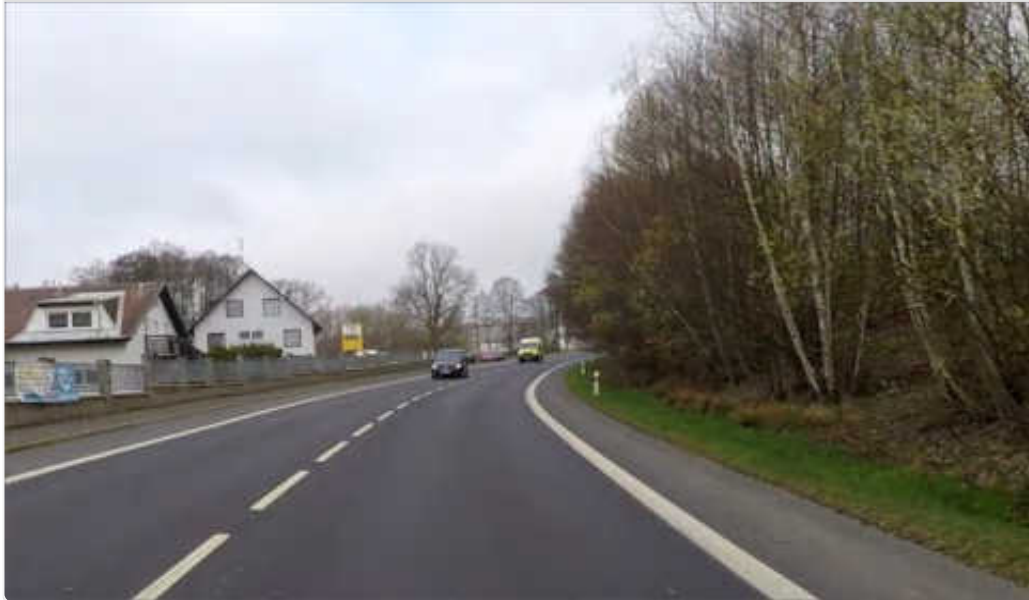
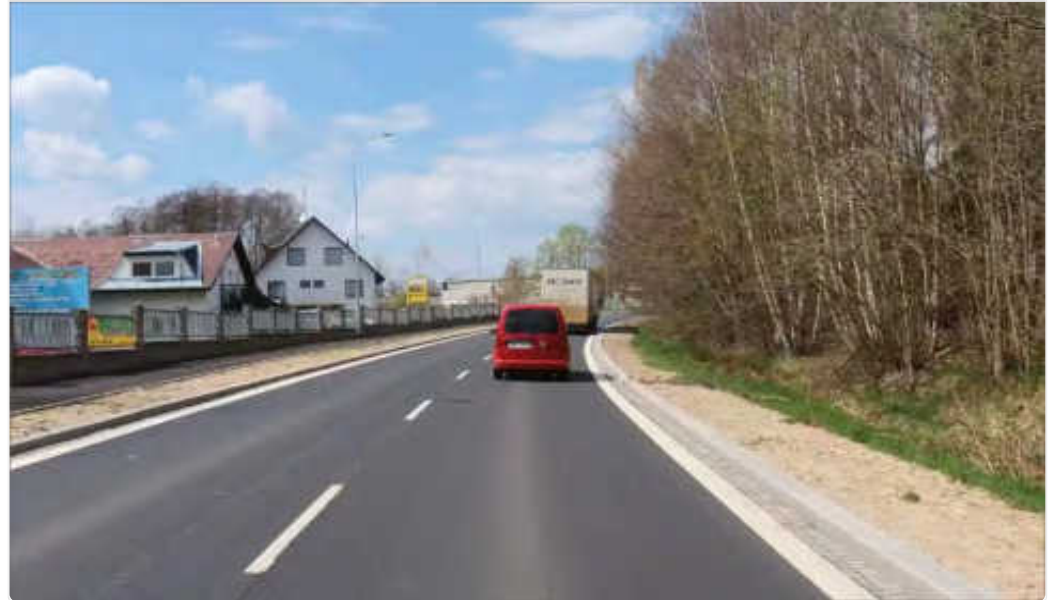
Bezpečnostní deficit Mezikřižovatkový úsek
Kategorie ☞ 190 m - Objekty podél PK nevhodně snižují délku rozhledu pro předjíždění
Závažnost rizika Nizká
Poznámka Na vnitřní straně pravotočivého oblouku se nachází stromy a vzrostlá zeleň, které snižují délku rozhledu pro předjíždění.

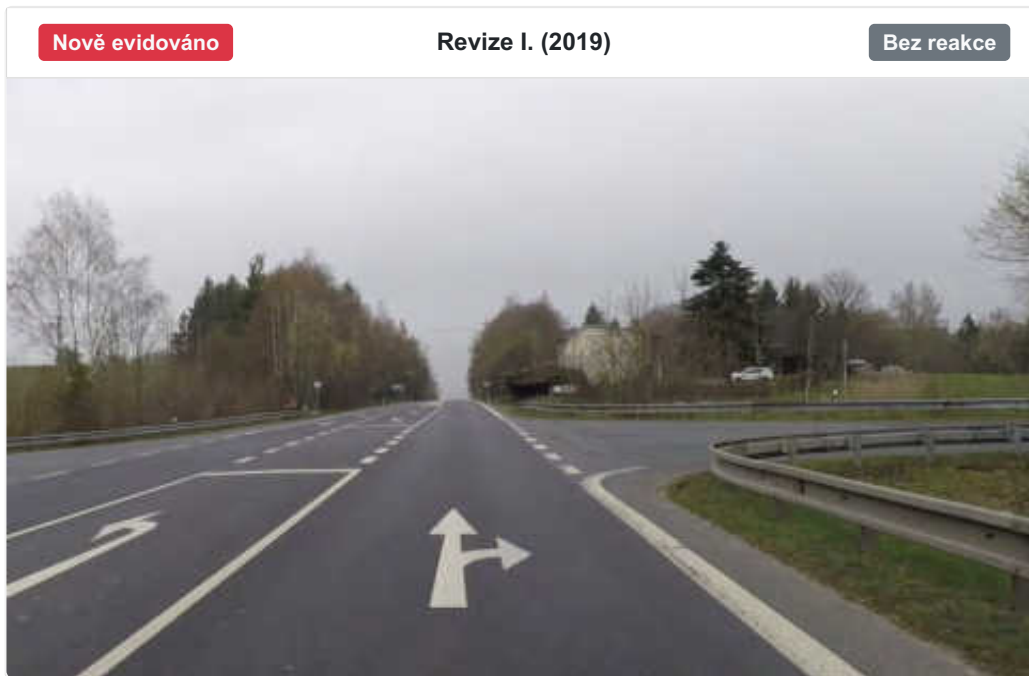
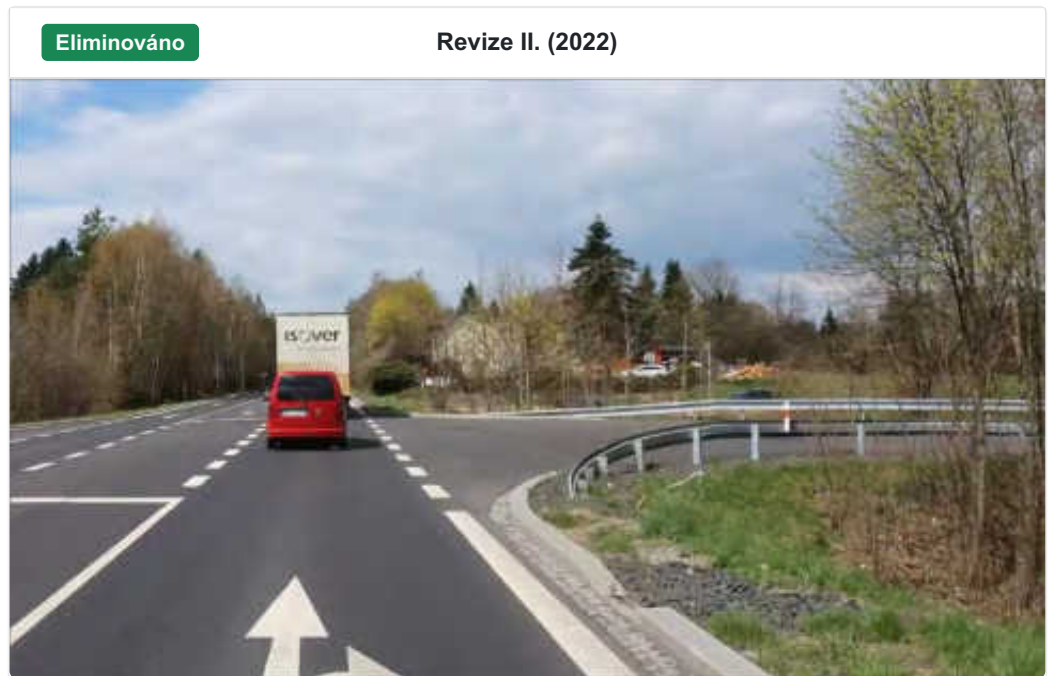
I/21 - Směr staničení | km 34,958 | Správa Karlovy Vary | Stará Voda | 49,996479N, 12,587143E | ID 3512

Bezpečnostní deficit	Zádržné zařízení
Kategorie	<input checked="" type="checkbox"/> 1× - Neadekvátně provedené svodidlo (např. malý poloměr zaoblení, nevhodná poloha umístění)
Závažnost rizika	Nizká
Poznámka	V tomto úseku lze předpokládat skutečnou rychlost vozidel vyšší než je nejvyšší dovolená. V případě nárazu vozidla do místa zaoblení svodidel je identifikováno riziko v podobě vniknutí pásnice do interiéru automobilu.

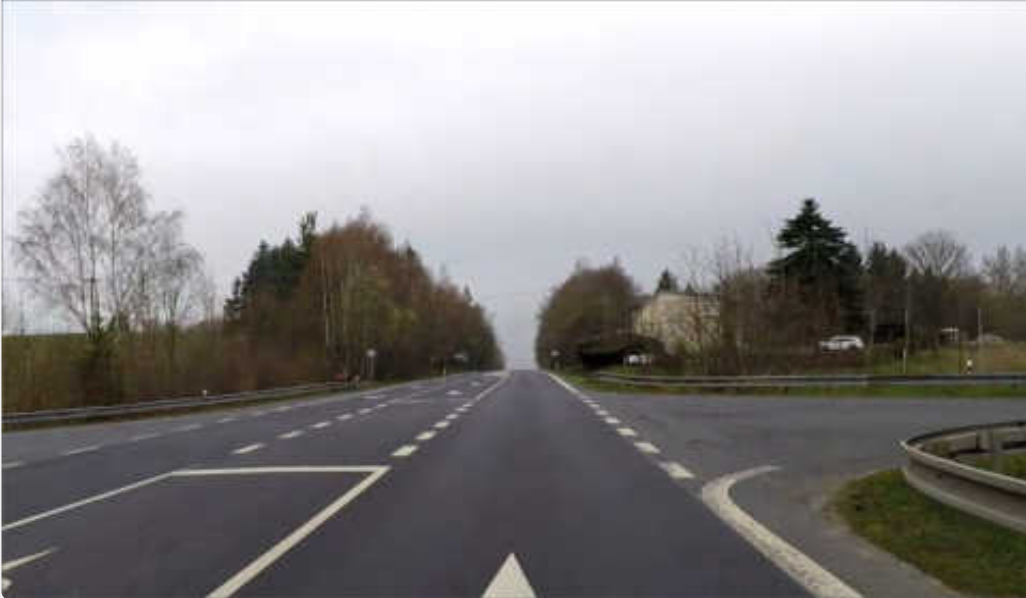
Bezpečnostní deficit	Křižovatka
Kategorie	<input checked="" type="checkbox"/> 1× - Absence nebo opotřebované VDZ <input checked="" type="checkbox"/> 1× - Rozlehlá křižovatka, neadekvátní usměrnění dopravy
Závažnost rizika	Střední
Poznámka	Opotřebované VDZ V 4 na vedlejším rameni křižovatky. Absence VDZ V 4 na vedlejších ramenech křižovatky.

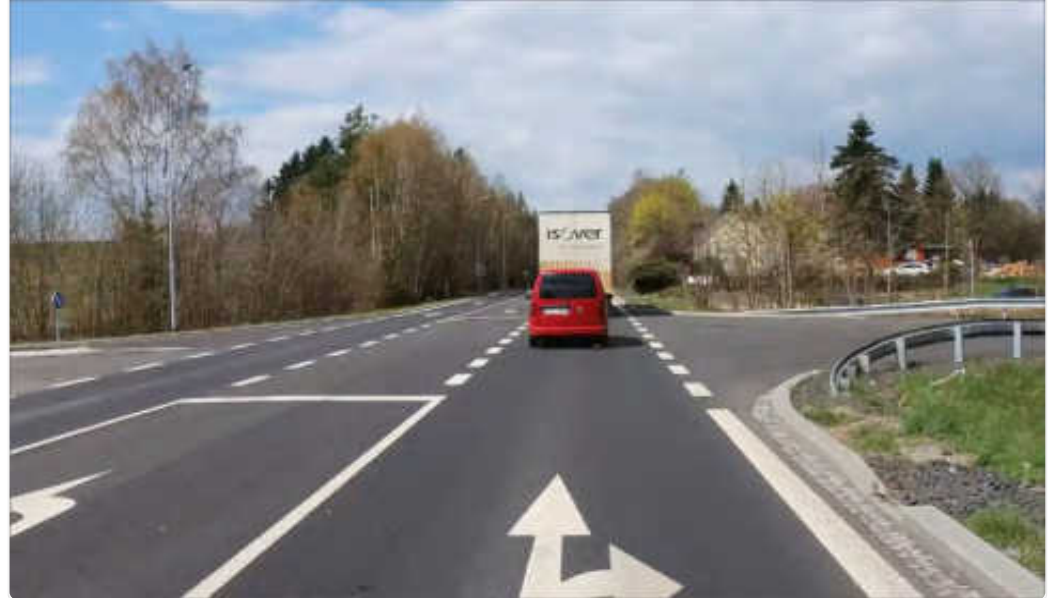
Bezpečnostní deficit	Křižovatka
Kategorie	<input checked="" type="checkbox"/> 1× - Absence nebo opotřebované VDZ
Závažnost rizika	Nízká
Poznámka	Absence VDZ V 4 na vedlejších ramenech křižovatky.

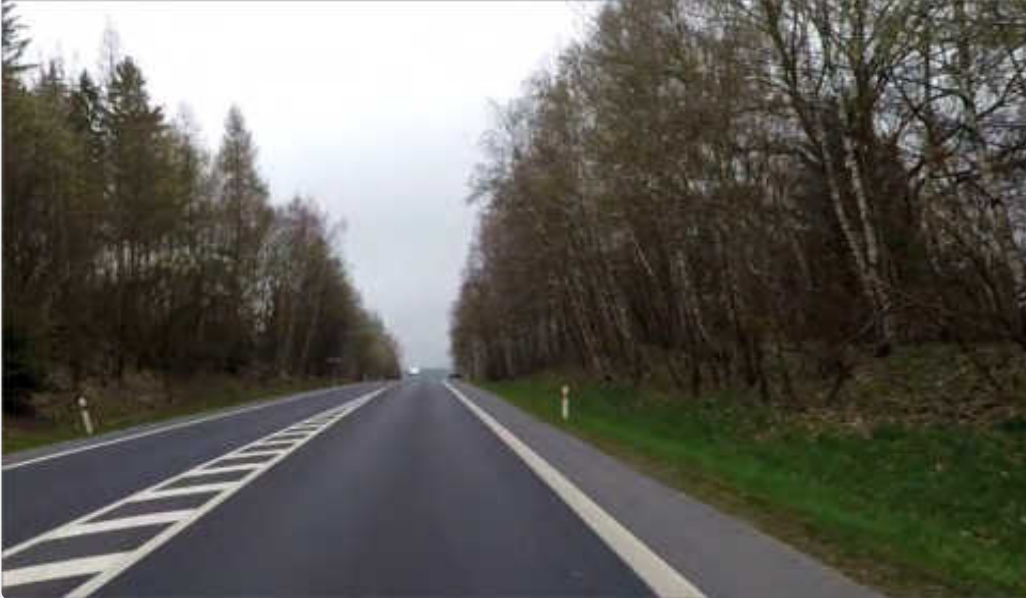
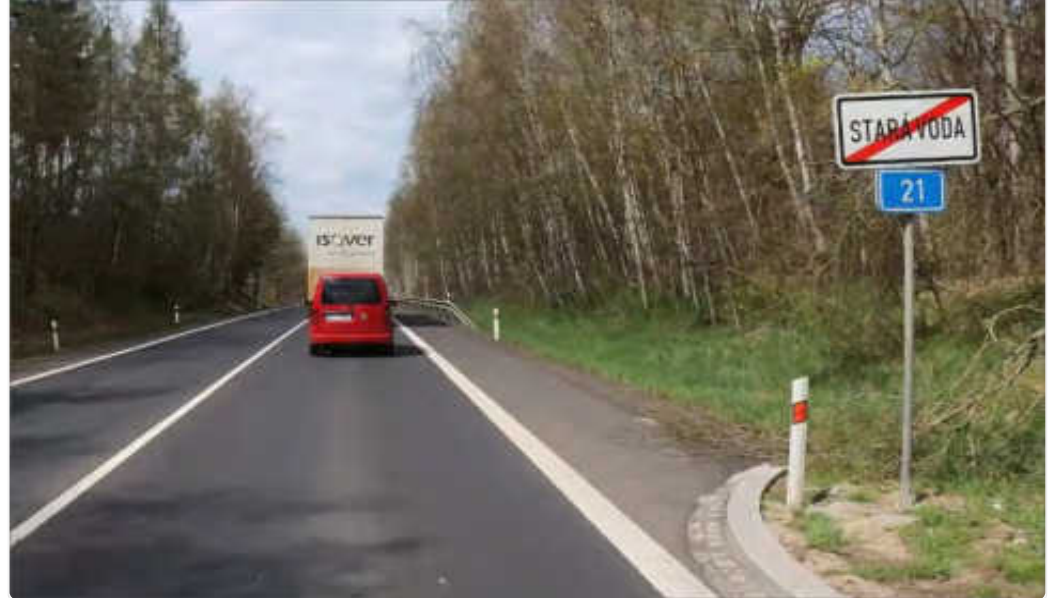
Bezpečnostní deficit Pevná překážka
Kategorie → 95 m - Stromy, vzrostlá zeleň
Závažnost rizika Střední
Poznámka -

Bezpečnostní deficit Pevná překážka
Kategorie → 25 m - Stromy, vzrostlá zeleň
Závažnost rizika Nízká
Poznámka Stromy, vzrostlá zeleň se nachází na vnější straně příkopu.

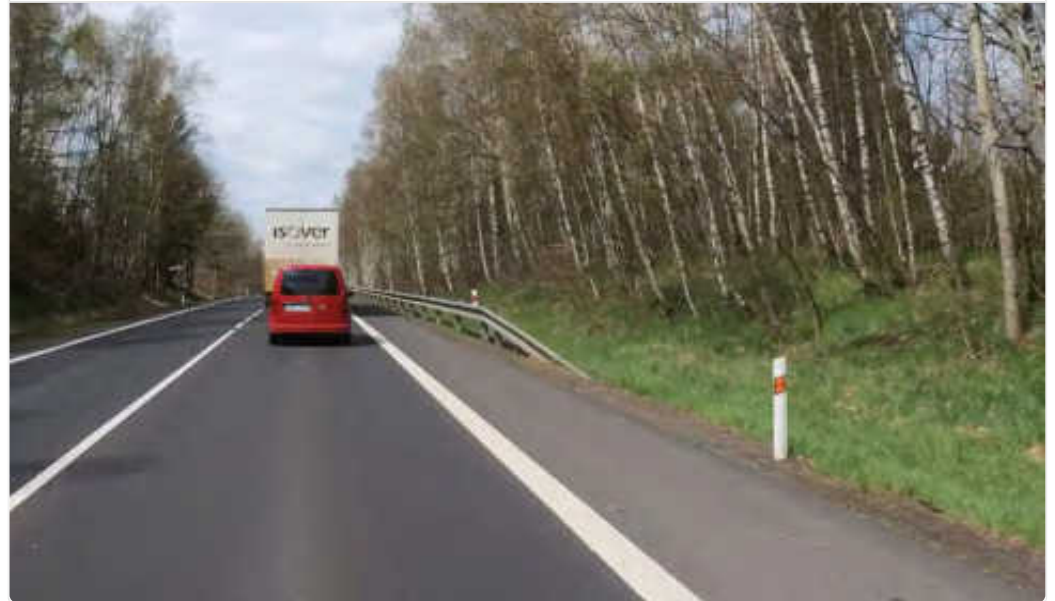
Bezpečnostní deficit	Zádržné zařízení
Kategorie	<input checked="" type="checkbox"/> 1x - Neadekvátně realizovaný začátek / konec svodidel
Závažnost rizika	Nízká
Poznámka	Současné provedení není z pohledu nové koncepce začátku svodidel metodicky správně, avšak zároveň nepředstavuje deficit. Lze tedy níže uvedené sanační opatření chápat jako doporučení zhotovitelského týmu.

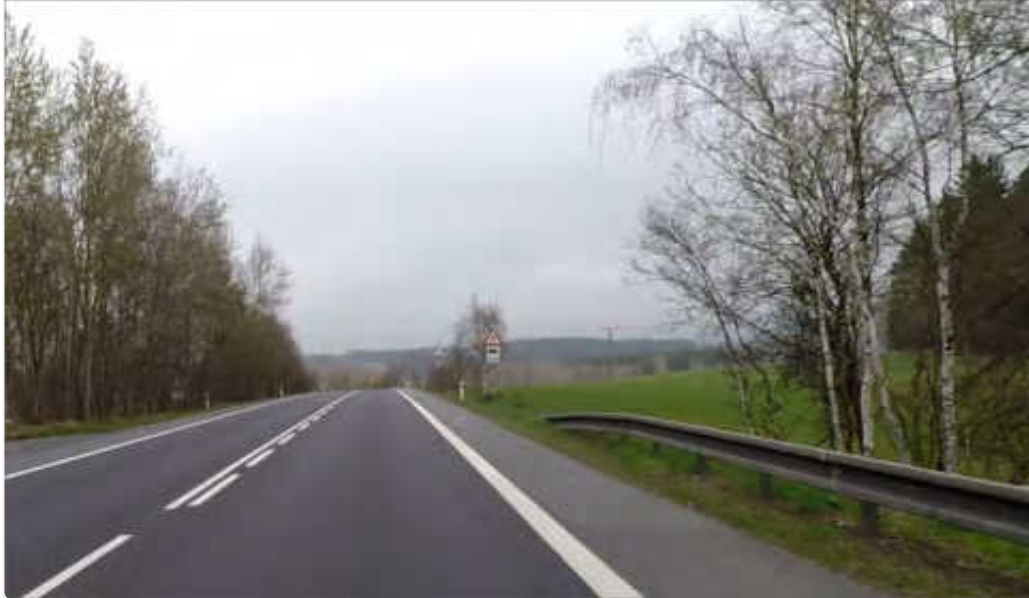
Bezpečnostní deficit	Zádržné zařízení
Kategorie	<input checked="" type="checkbox"/> 1× - Krátké svodidlo před - pevnou překážkou
Závažnost rizika	Nizká
Poznámka	Krátké svodidlo před stromy, vzrostlou zelení. Riziko zejména pro vozidla jedoucí v protisměru.

Návrh opatření	Prodloužení stávajícího svodidla
Poznámka	Alternativní řešení lze spatřovat v podobě odstranění stromů, vzrostlé zeleně.
Náročnost realizace	Administrativní řešení

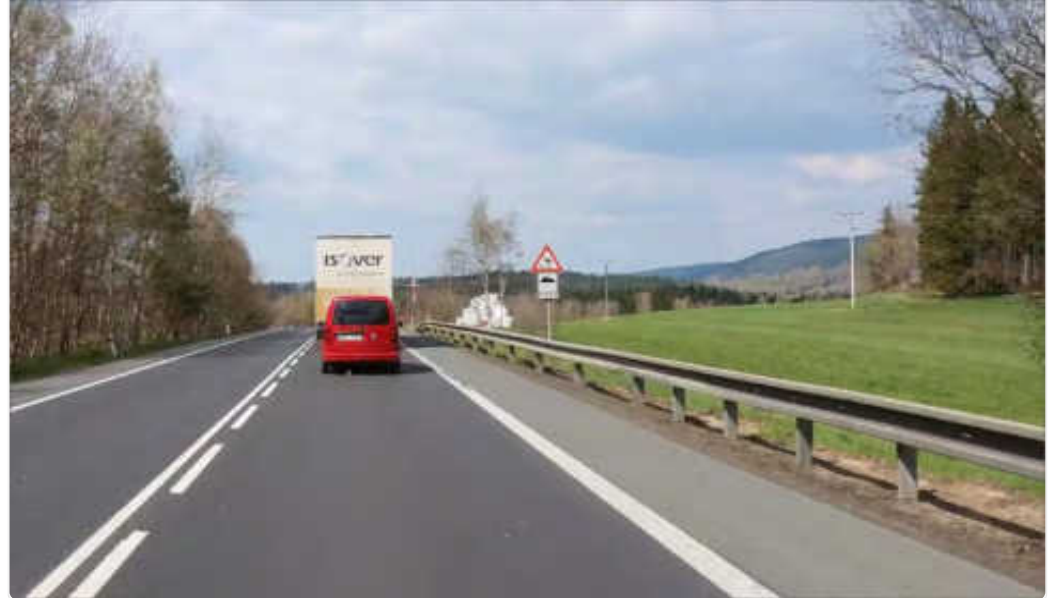
Bezpečnostní deficit	Zádržné zařízení
Kategorie	<input checked="" type="checkbox"/> 0× - Krátké svodidlo před - pevnou překážkou
Závažnost rizika	Nizká
Poznámka	Krátké svodidlo před stromy, vzrostlou zelení. Riziko zejména pro vozidla jedoucí v protisměru.

Návrh opatření	Prodloužení stávajícího svodidla
Poznámka	Alternativní řešení lze spatřovat v podobě odstranění stromů, vzrostlé zeleně.
Náročnost realizace	Administrativní řešení

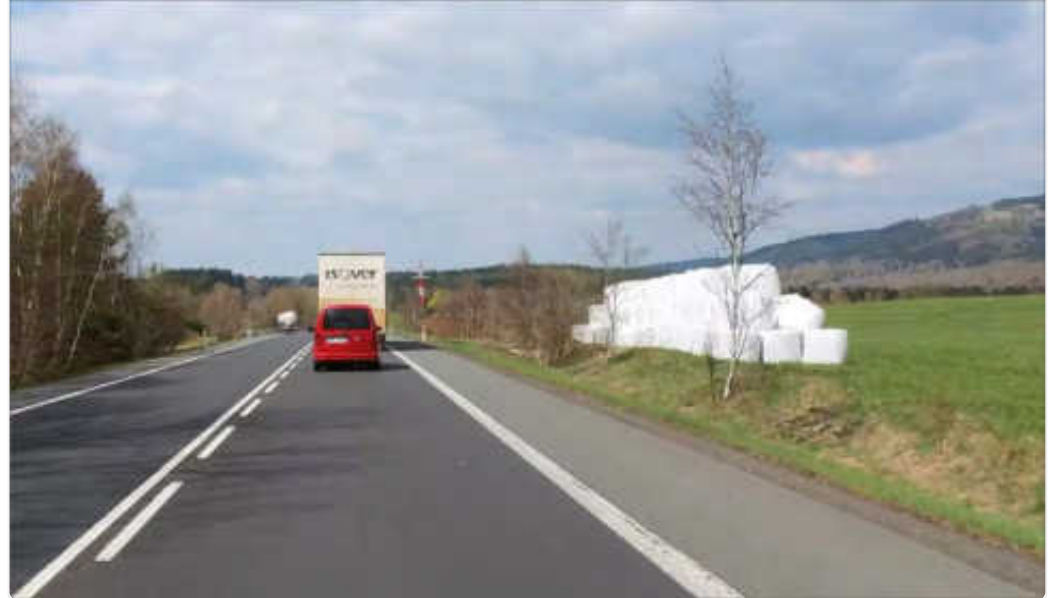
Revize II. (2022)

Bezpečnostní deficit Pevná překážka
Kategorie → 60 m - Stromy, vzrostlá zeleň
Závažnost rizika Střední
Poznámka -

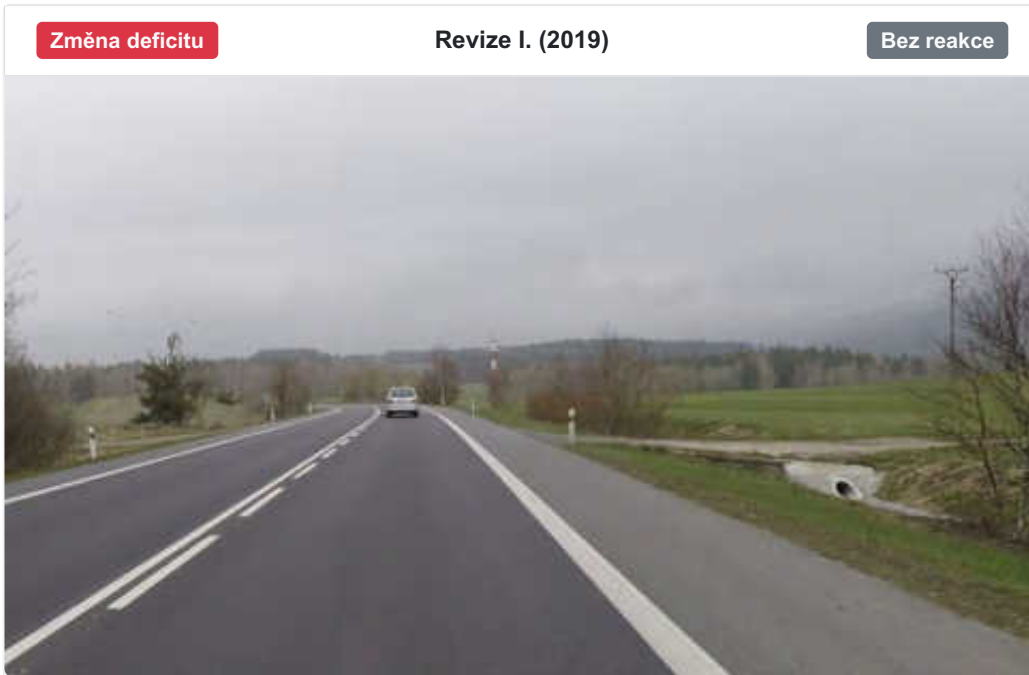
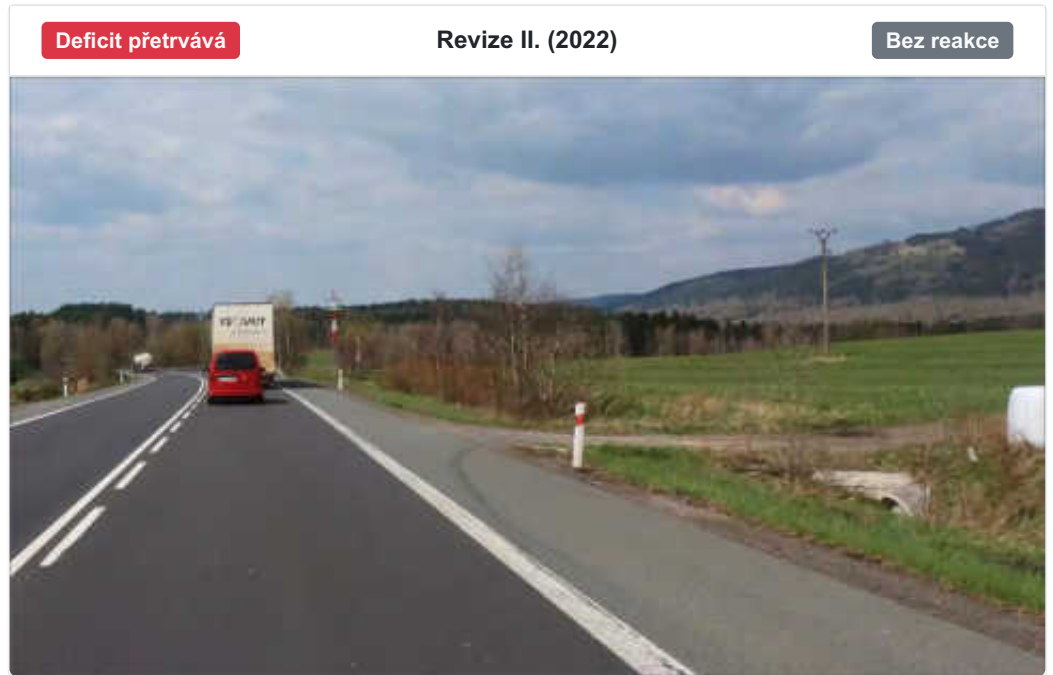
I/21 - Směr staničení | km 35,416 | Správa Karlovy Vary | 49,999939N, 12,583719E | ID 387

Bezpečnostní deficit Pevná překážka
Kategorie 2× - Tuhé čelo trubního propustku pod - sjezdem / samostatným sjezdem
Závažnost rizika Střední
Poznámka -

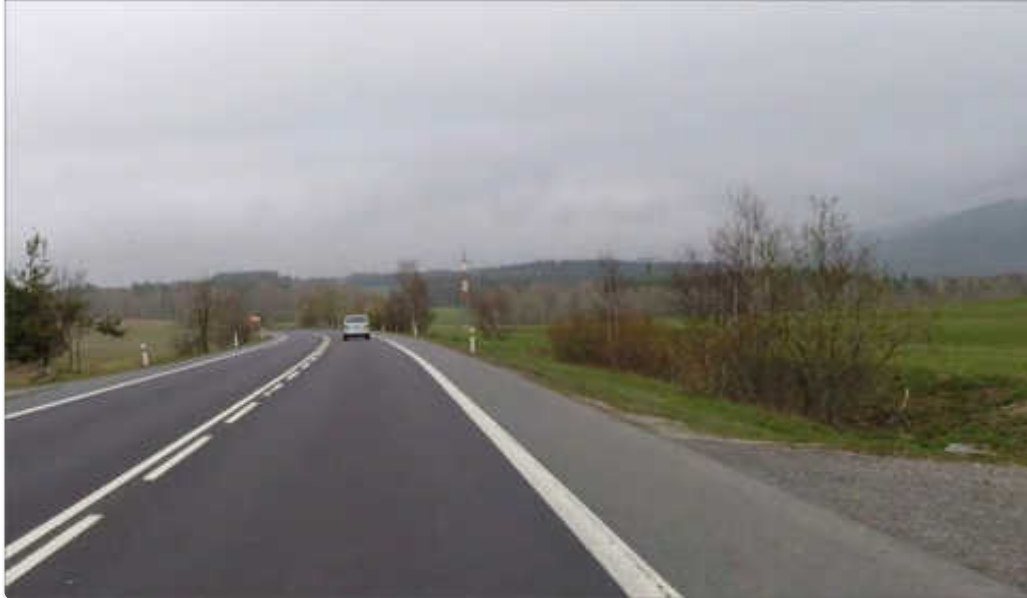
I/21 - Směr staničení | km 35,426 | Správa Karlovy Vary | 50,000023N, 12,583658E | ID 388

Specifikace dopravně-bezpečnostního deficitu	
Bezpečnostní deficit	Pevná překážka
Kategorie	☞ 95 m - Stromy, vzrostlá zeleň
Závažnost rizika	Střední
Poznámka	-

Nápravné opatření	
Návrh opatření	Odstranění, ochrana svodidly
Poznámka	V případě ochrany svodidly lze adekvátně prodloužit stávající svodidlo a současně realizovat směrové vychýlení svodidla.
Náročnost realizace	Administrativní řešení

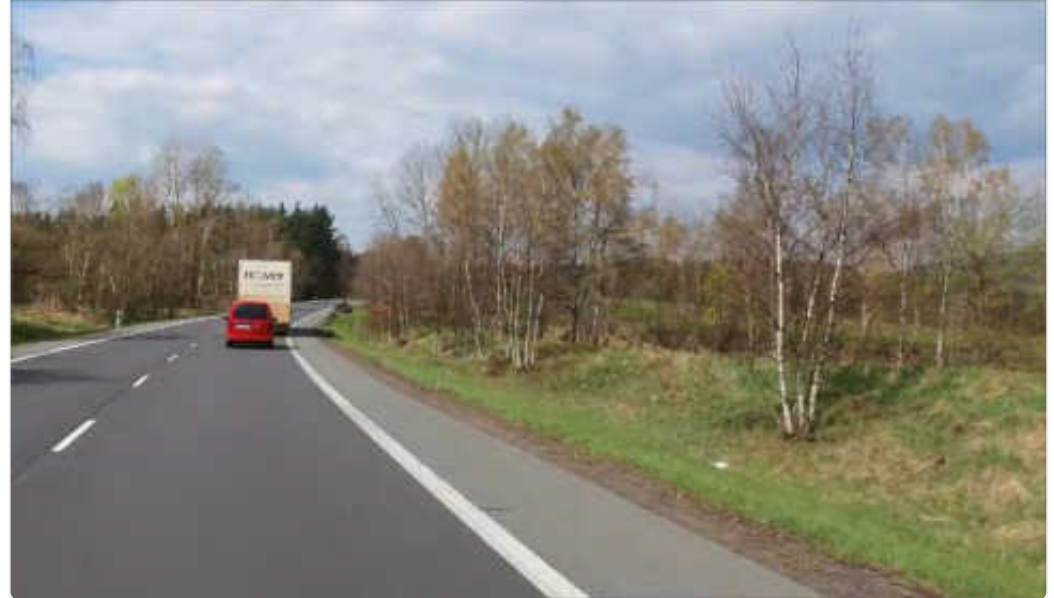
Bezpečnostní deficit Pevná překážka
Kategorie ☞ 70 m - Vzrostlá zeleň (průměr kmene do 0,1 m)
Závažnost rizika **Nizká**
Poznámka Vzrostlá zeleň nacházející se v blízkosti PK primárně představuje riziko do budoucna.

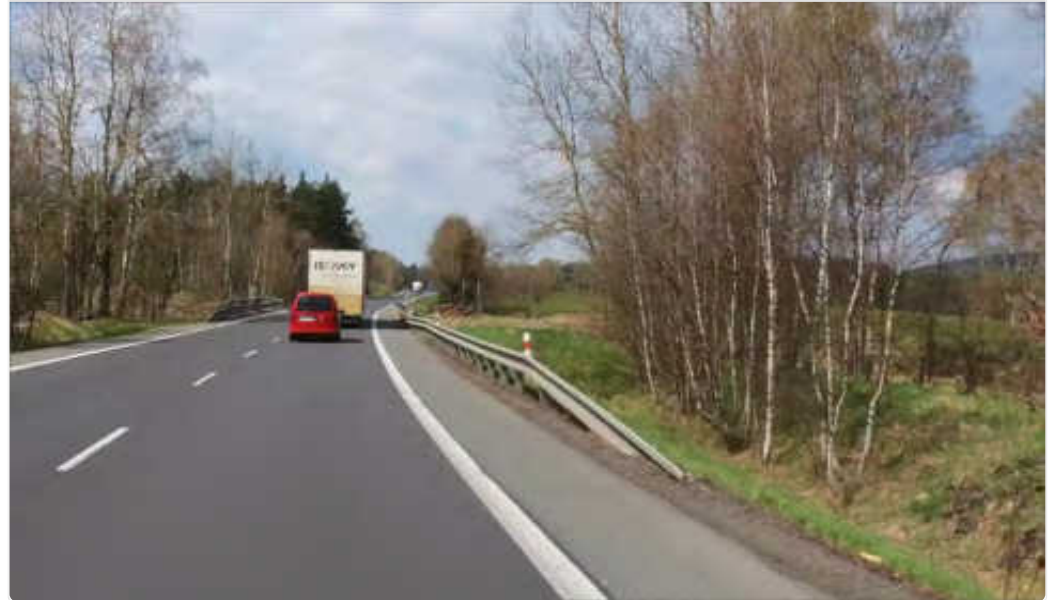
Revize II. (2022)

Bezpečnostní deficit Zádržné zařízení
Kategorie 1× - Krátké svodidlo před - mostem (MÚK, křížením PK, vodoteč)
 1× - Krátký výškový náběh svodidla
Závažnost rizika **Vysoká**
Poznámka Krátký výškový náběh svodidla rizikový pro protisměr.

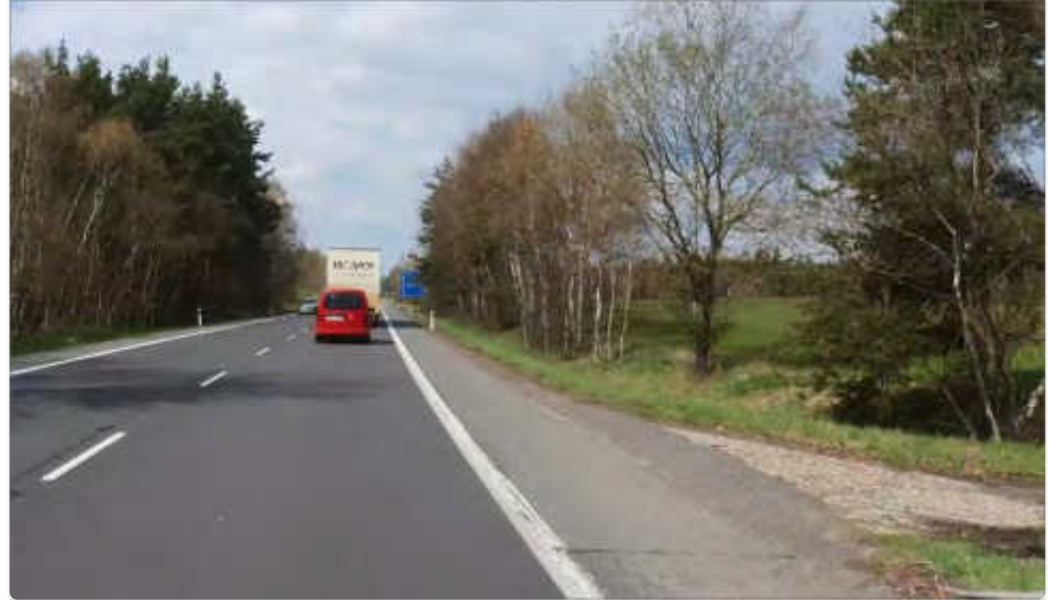
Revize II. (2022)

Bezpečnostní deficit Pevná překážka
Kategorie ☞ 125 m - Stromy, vzrostlá zeleň
Závažnost rizika Střední
Poznámka -

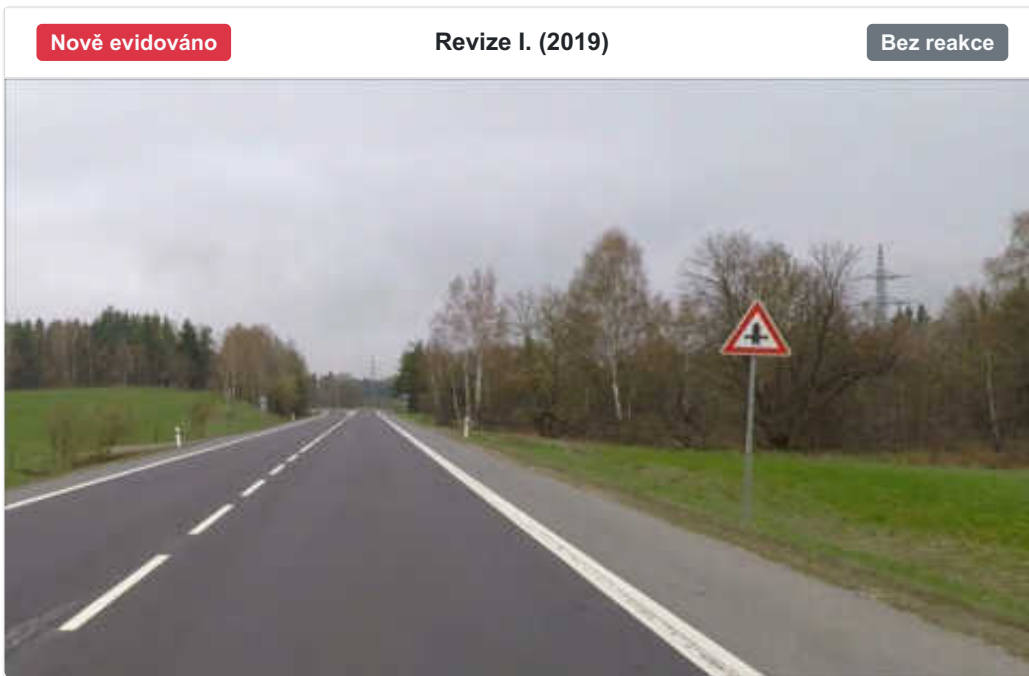
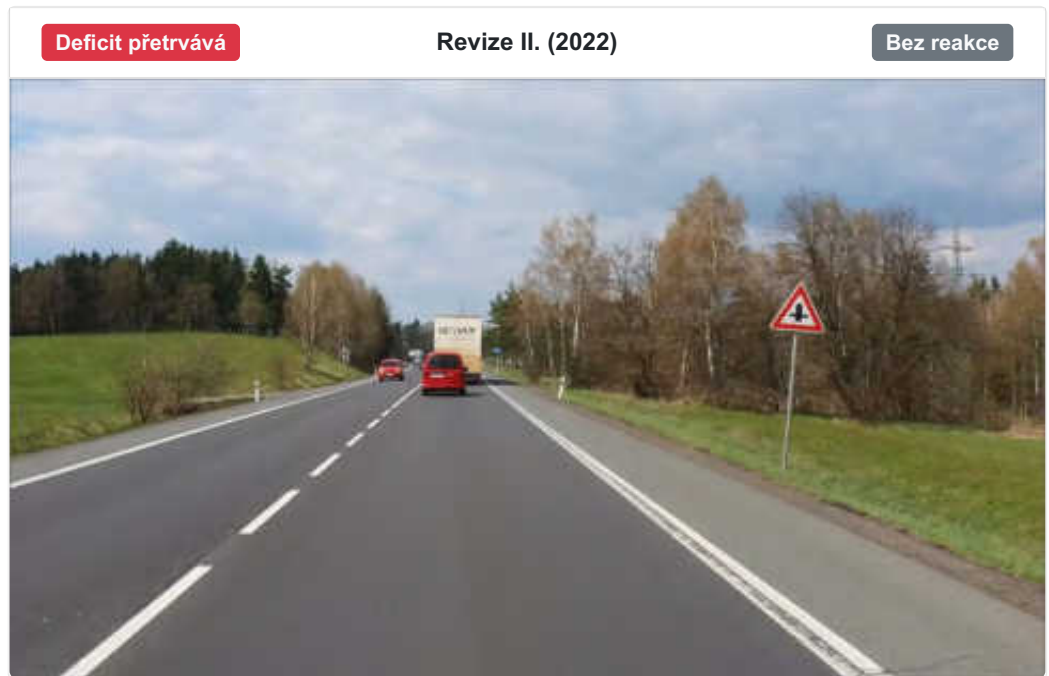
I/21 - Směr staničení | km 36,241 | Správa Karlovy Vary | 50,005672N, 12,576578E | ID 2735

Bezpečnostní deficit Křižovatka
Kategorie 1× - Neadekvátní provedení SDZ
Závažnost rizika **Nizká**
Poznámka SDZ P 1 svým provedením neodpovídá skutečnému uspořádání následující křižovatky, která je styková. V daném směru jízdy se komunikace připojuje z pravé strany.

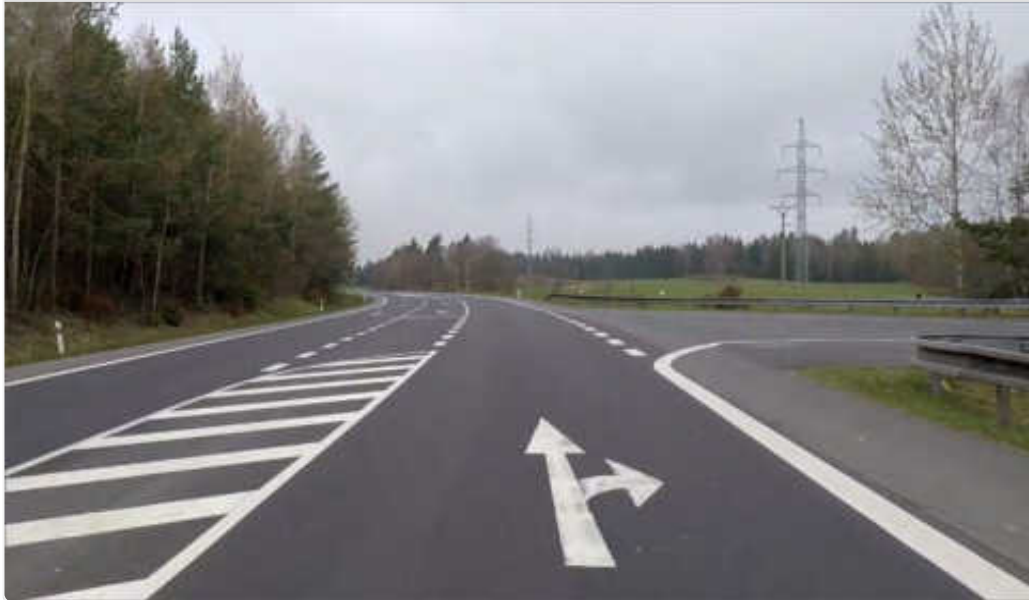
Revize I. (2019)

Bezpečnostní deficit Křižovatka
Kategorie 1× - Rozlehlá křižovatka, neadekvátní usměrnění dopravy
Závažnost rizika Střední
Poznámka -

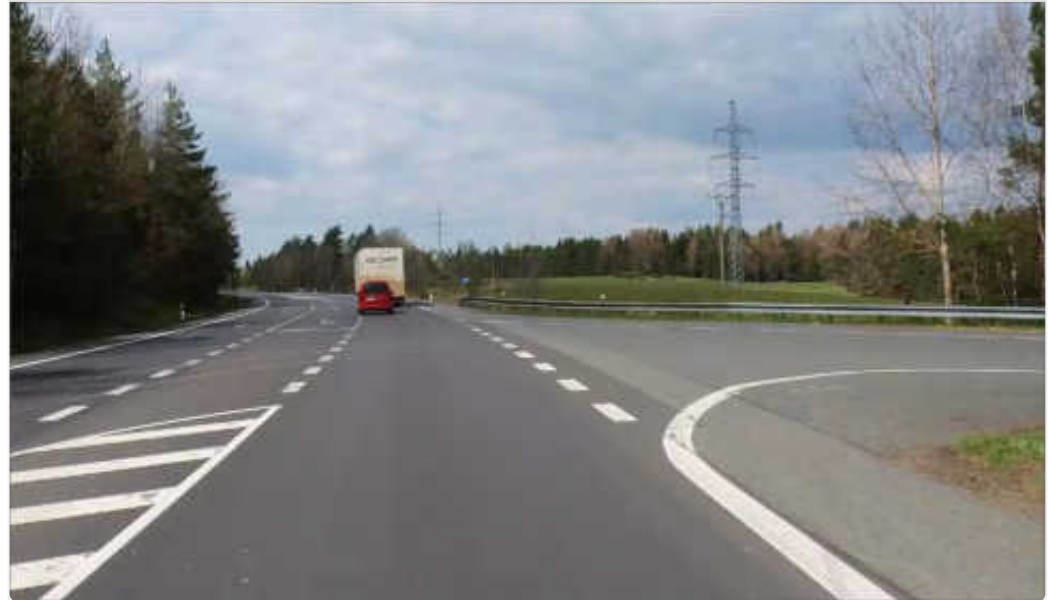
Revize II. (2022)

Bezpečnostní deficit Křižovatka
Kategorie 1× - Rozlehlá křižovatka, neadekvátní usměrnění dopravy
Závažnost rizika Střední
Poznámka -

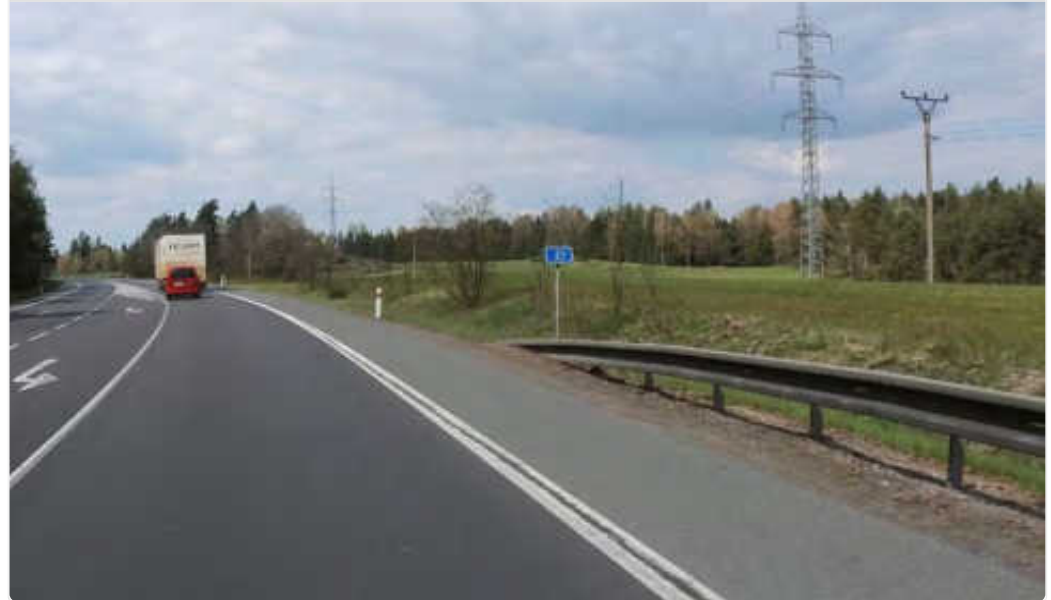
Revize II. (2022)

Bezpečnostní deficit Zadržné zařízení
Kategorie 1x - Neadekvátně realizovaný začátek / konec svodidel
Závažnost rizika Nizká
Poznámka Současné provedení není z pohledu nové koncepce začátku svodidel metodicky správně, avšak zároveň nepředstavuje deficit. Lze tedy níže uvedené sanační opatření chápat jako doporučení zhotovitelského týmu.

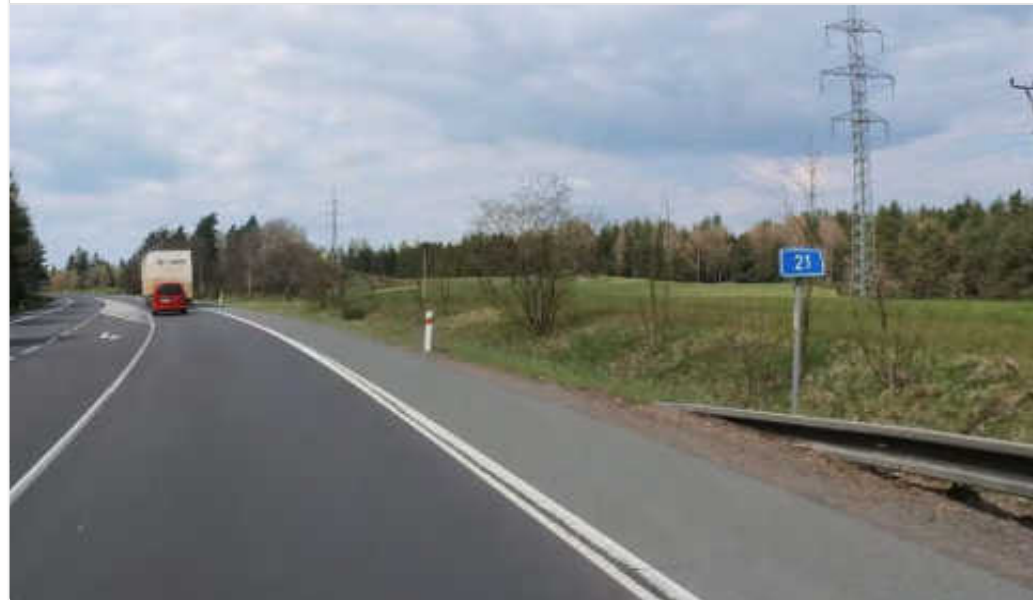
Revize II. (2022)

Bezpečnostní deficit Pevná překážka
Kategorie ☞ 70 m - Vzrostlá zeleň (průměr kmene do 0,1 m)
Závažnost rizika Nizká
Poznámka Vzrostlá zeleň nacházející se v blízkosti PK primárně představuje riziko do budoucna.
