PŘÍLOHA 2.3

**Vyhodnocení identifikovaných dopravně-bezpečnostních deficitů
v rámci první a druhé revizní BI PK z roku 2019 a 2022**

km 21,199 – 60,928

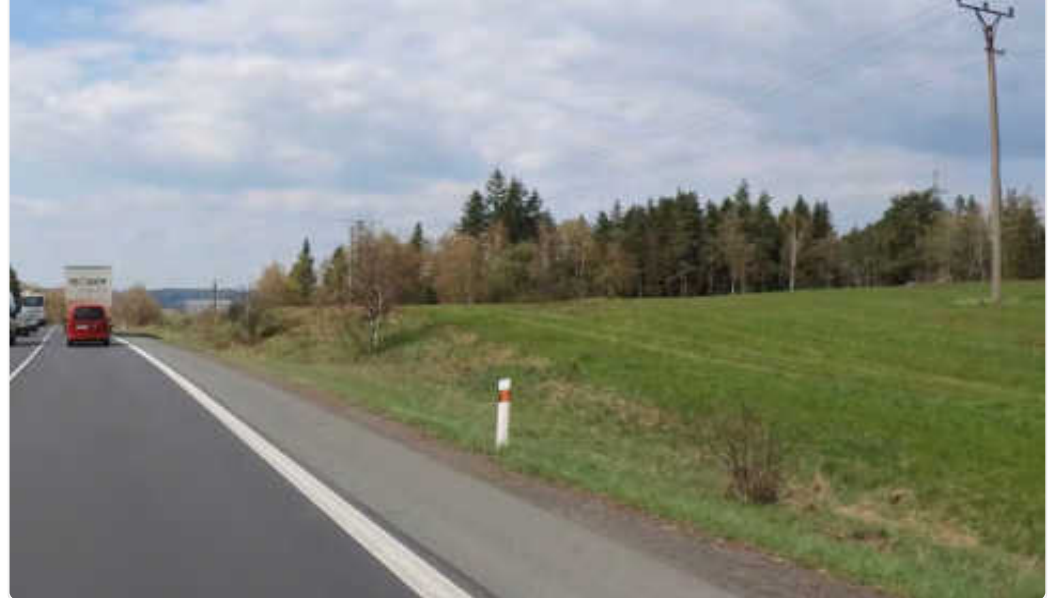
Revize II. (2022)

Bezpečnostní deficit Pevná překážka
Kategorie 2× - Vzrostlá zeleň (průměr kmene do 0,1 m)
Závažnost rizika Nizká
Poznámka Vzrostlá zeleň nacházející se v blízkosti PK primárně představuje riziko do budoucna.

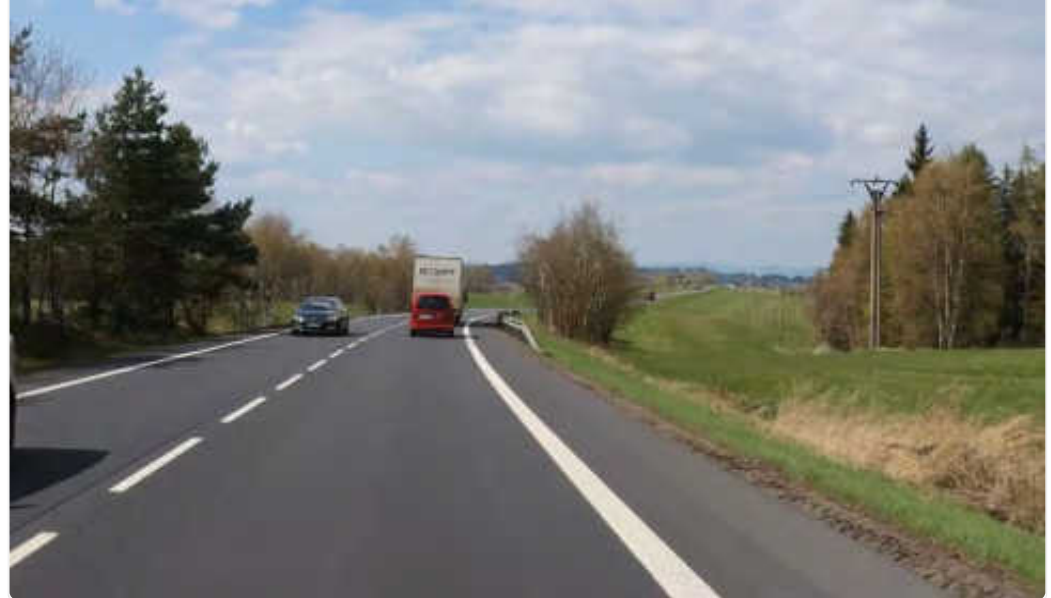
Revize II. (2022)

Bezpečnostní deficit Mezikřižovatkový úsek
Kategorie ☞ 170 m - Objekty podél PK nevhodně snižují délku rozhledu pro předjíždění
Závažnost rizika Nizká
Poznámka Na vnitřní straně pravotočivého oblouku se nachází stromy a vzrostlá zeleň, které snižují délku rozhledu pro předjíždění.

Návrh opatření Realizace odstranění zeleně v místě směrového oblouku
Poznámka Pokud nelze zajistit adekvátní rozhledové poměry pro předjíždění pomocí odstranění stromů a vzrostlé zeleně, je nezbytné realizovat SDZ, resp. VDZ zakazující předjíždění. Řešit společně se záznamem ID 2737.
Náročnost realizace Administrativní řešení

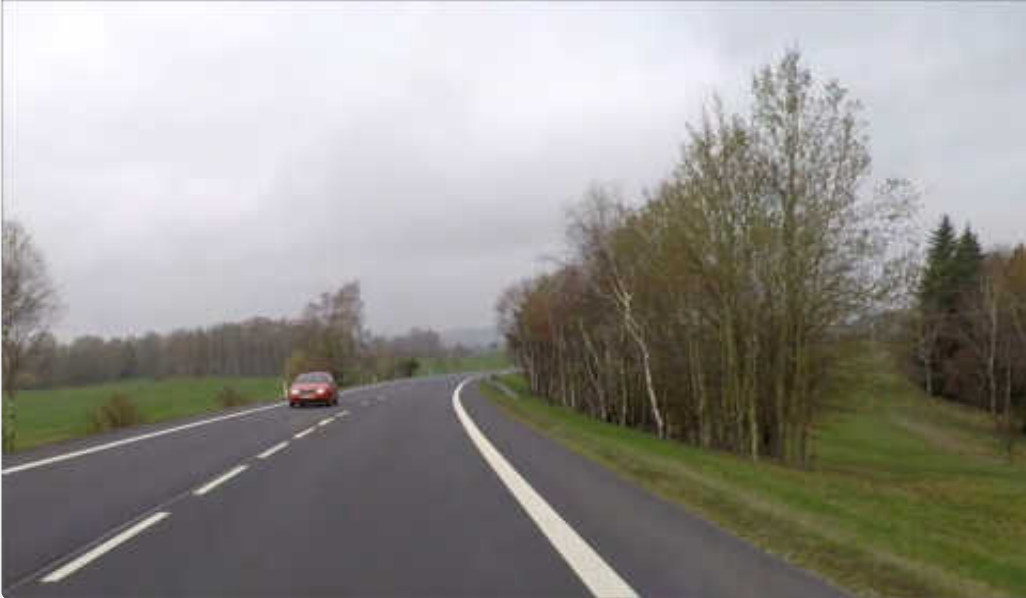
Revize I. (2019)

Bezpečnostní deficit	Pevná překážka
Kategorie	☞ 85 m - Stromy, vzrostlá zeleň
Závažnost rizika	Vysoká
Poznámka	Stromy, vzrostlá zeleň se nachází pod úrovní nivelety PK.

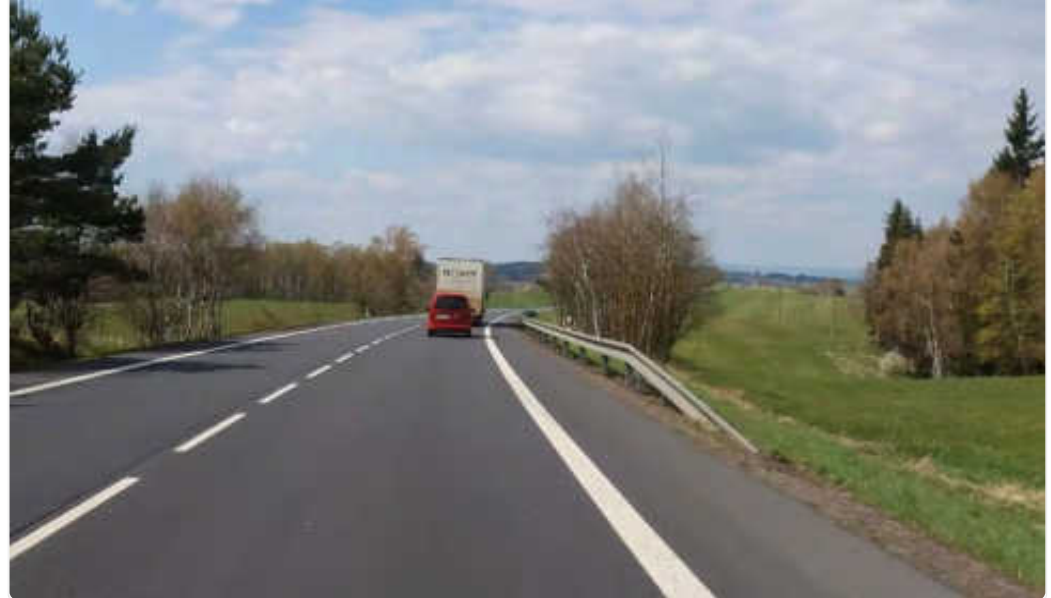
Revize II. (2022)

Bezpečnostní deficit	Zádržné zařízení
Kategorie	☒ 1x - Krátké svodidlo před - stromem
Závažnost rizika	Nízká
Poznámka	Krátké svodidlo před stromy a vzrostlou zelení v obou směrech. Délka svodidla ve směru jízdy je 20 m a v opačném směru je 2 m.

Návrh opatření	Prodloužení stávajícího svodidla
Poznámka	Alternativní řešení lze spatřovat v podobě odstranění stromů a vzrostlé zeleně. Řešit společně se záznamem ID 401.
Náročnost realizace	Administrativní řešení

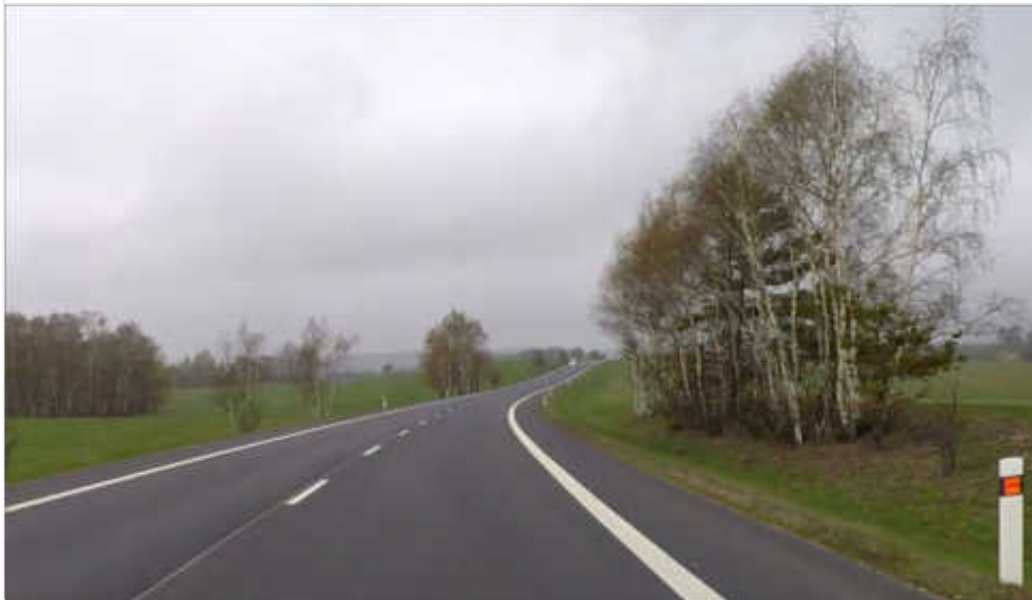
Revize I. (2019)

Bezpečnostní deficit Pevná překážka
Kategorie ☞ 40 m - Stromy, vzrostlá zeleň
Závažnost rizika Střední
Poznámka -

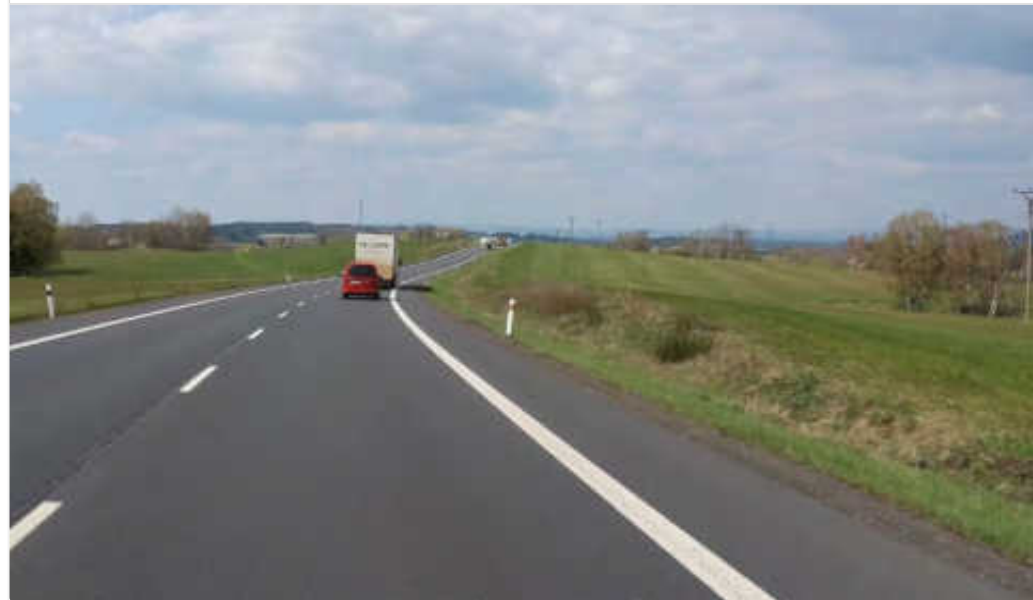
Revize II. (2022)

Bezpečnostní deficit Pevná překážka
Kategorie ☞ 0 m - Stromy, vzrostlá zeleň
Závažnost rizika Střední
Poznámka -

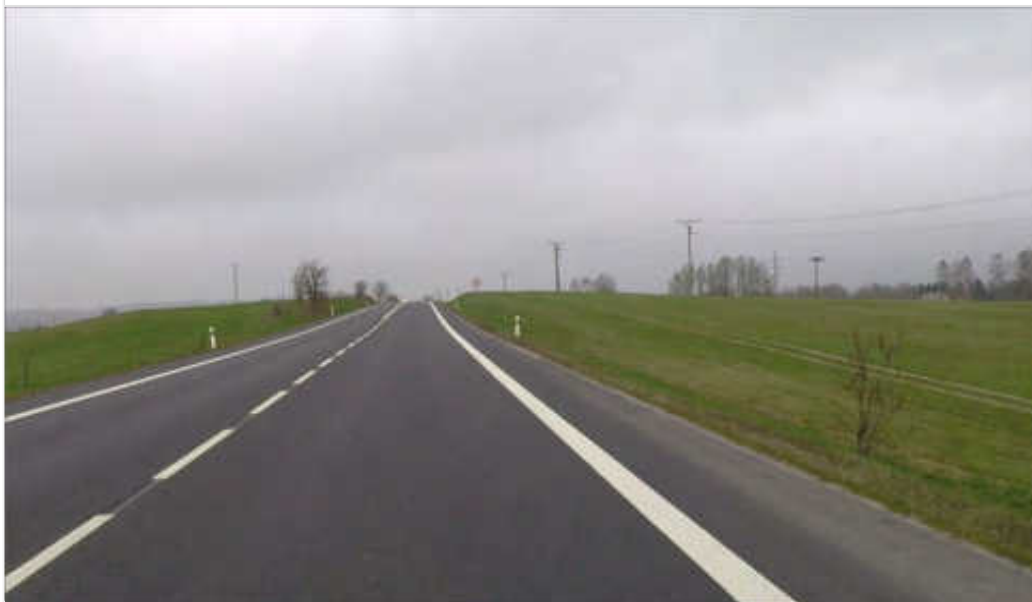
Revize I. (2019)

Bezpečnostní deficit Pevná překážka
Kategorie 1× - Vzrostlá zeleň (průměr kmene do 0,1 m)
Závažnost rizika Nizká
Poznámka Vzrostlá zeleň nacházející se v blízkosti PK primárně představuje riziko do budoucna.

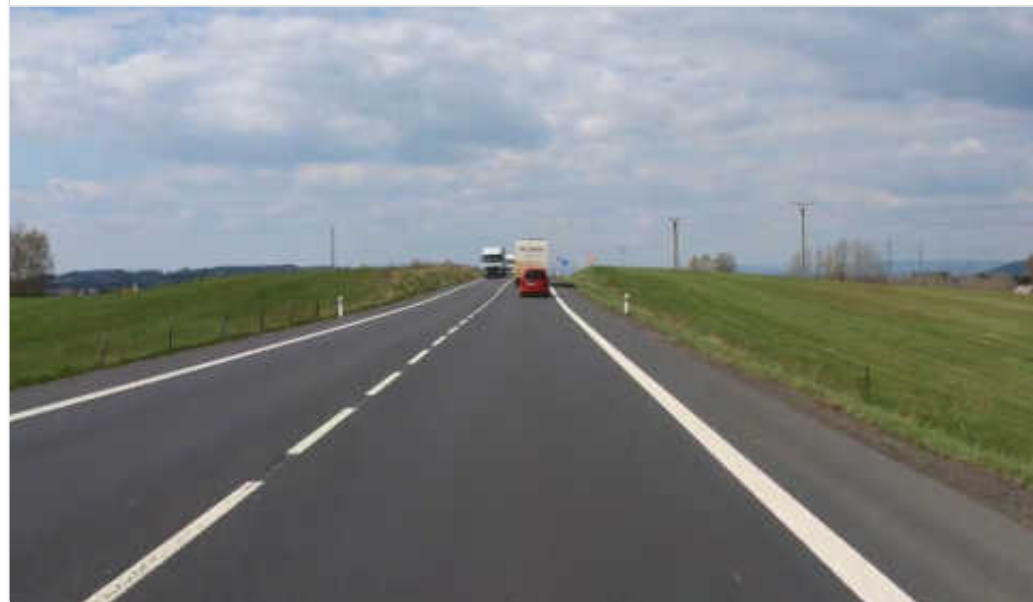
Revize II. (2022)

Bezpečnostní deficit Pevná překážka
Kategorie 0× - Vzrostlá zeleň (průměr kmene do 0,1 m)
Závažnost rizika Nizká
Poznámka Vzrostlá zeleň nacházející se v blízkosti PK primárně představuje riziko do budoucna.

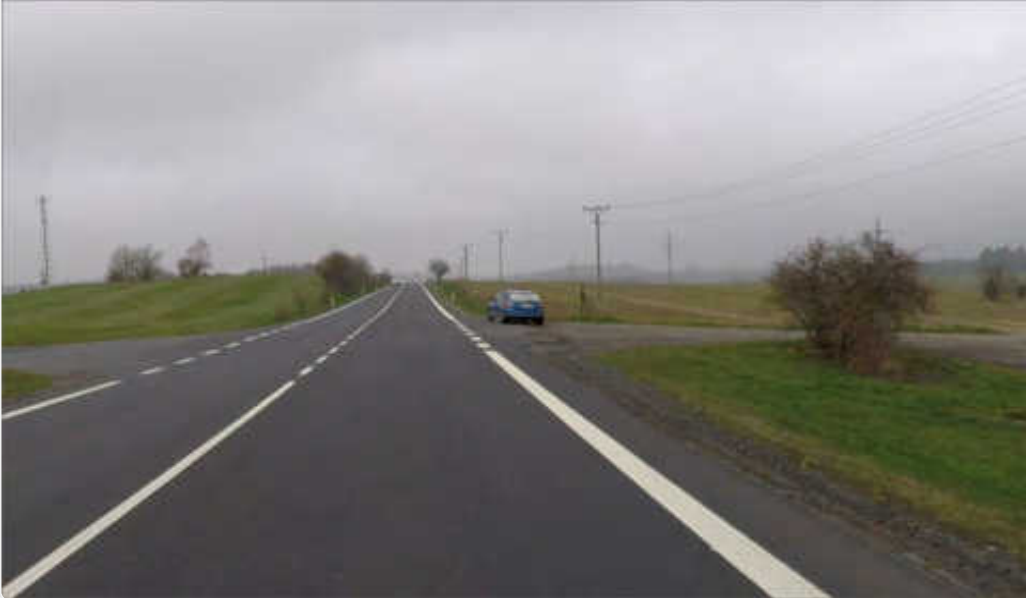
Revize I. (2019)

Bezpečnostní deficit Pevná překážka
Kategorie 1× - Vzrostlá zeleň (průměr kmene do 0,1 m)
Závažnost rizika **Nizká**
Poznámka Vzrostlá zeleň nacházející se v blízkosti PK primárně představuje riziko do budoucna.

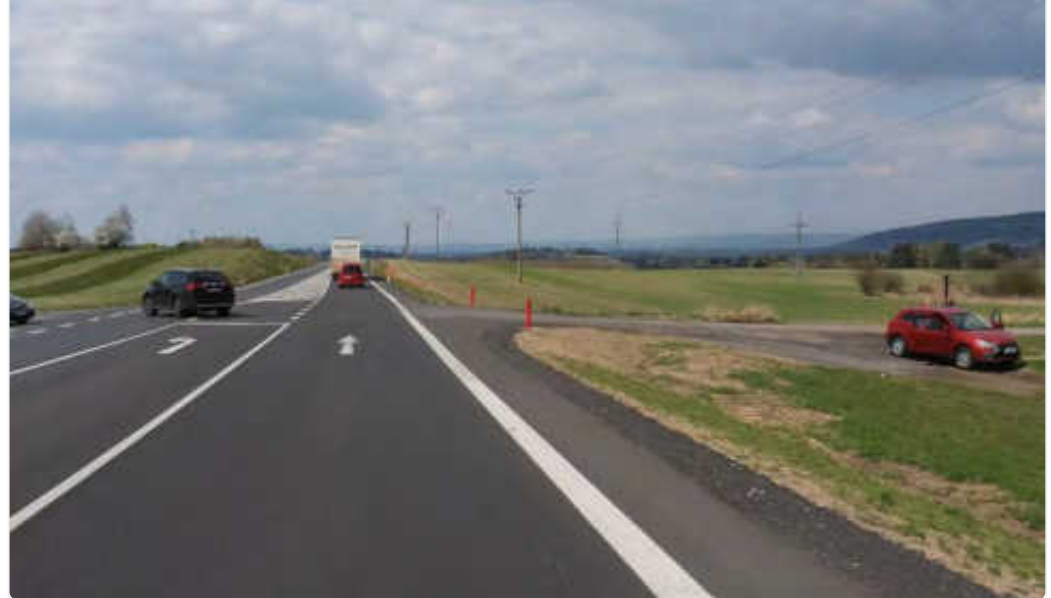
Revize II. (2022)

Bezpečnostní deficit Pevná překážka
Kategorie 0× - Vzrostlá zeleň (průměr kmene do 0,1 m)
Závažnost rizika **Nizká**
Poznámka Vzrostlá zeleň nacházející se v blízkosti PK primárně představuje riziko do budoucna.

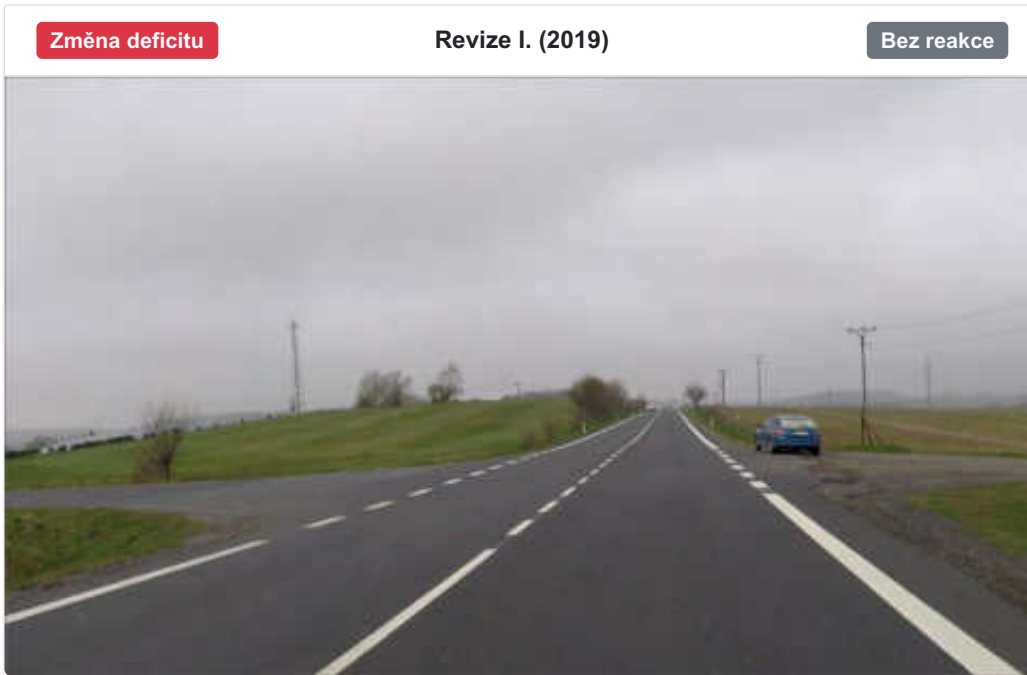
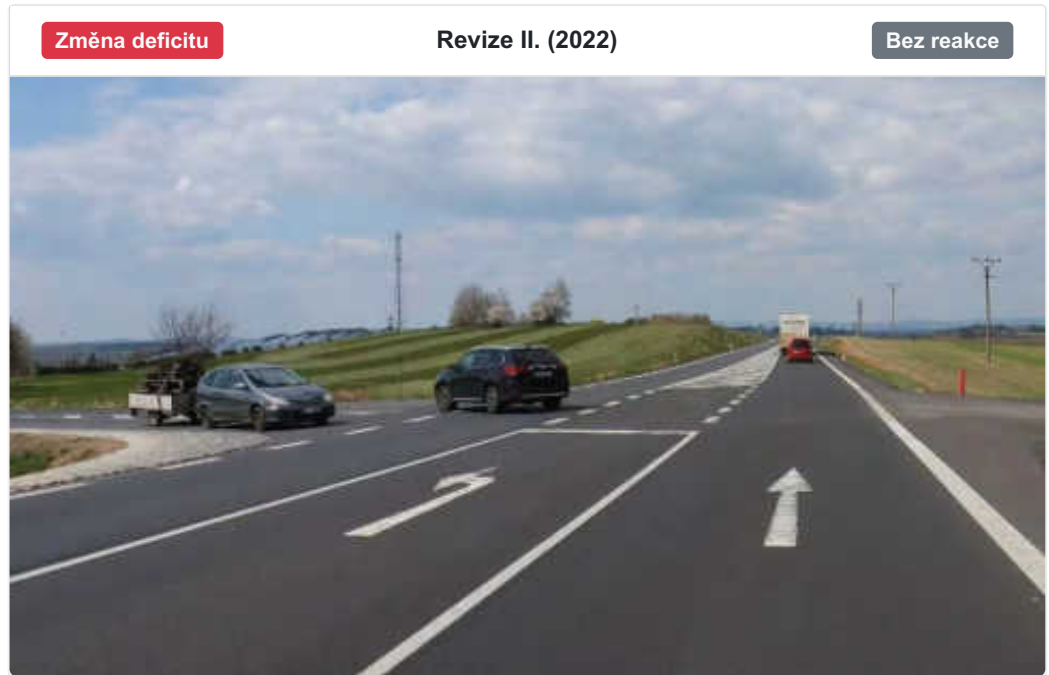
I/21 - Směr staničení | km 37,706 | Správa Karlovy Vary | 50,015060N, 12,562585E | ID 406

Bezpečnostní deficit Křižovatka
Kategorie 1× - Absence nebo opotřebované VDZ
 1× - Rozlehlá křižovatka, neadekvátní usměrnění dopravy
Závažnost rizika **Střední**
Poznámka Absence VDZ V 4 na vedlejším rameni křižovatky.

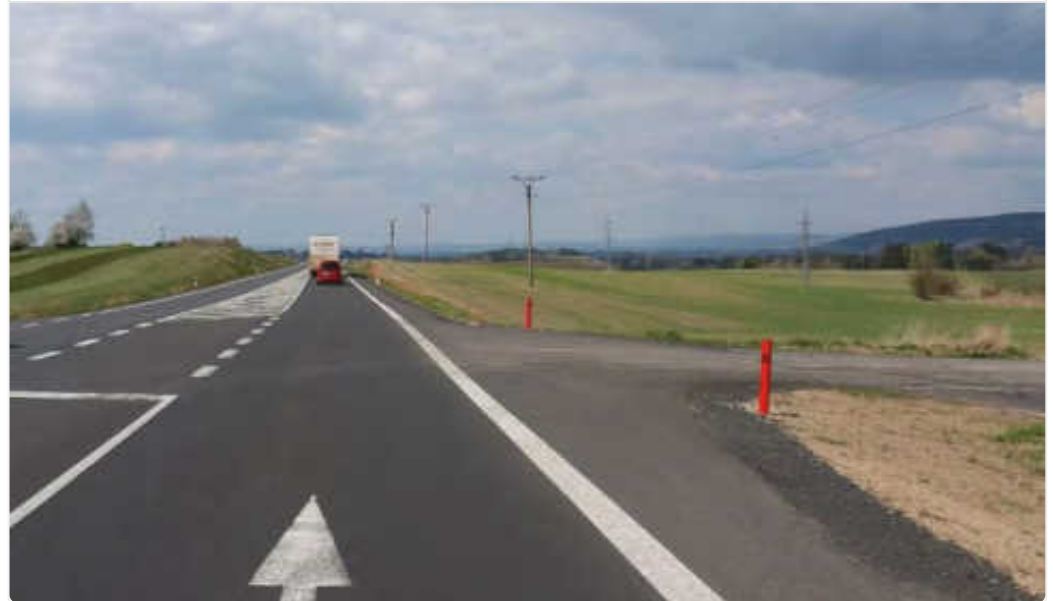
Revize II. (2022)

Bezpečnostní deficit Sjezd / samostatný sjezd / parkoviště
Kategorie 1x - Neadekvátní dopravní zařízení
Závažnost rizika **Nízká**
Poznámka Nevhodné umístění DZ Z 11g u nevýznamného sjezdu.

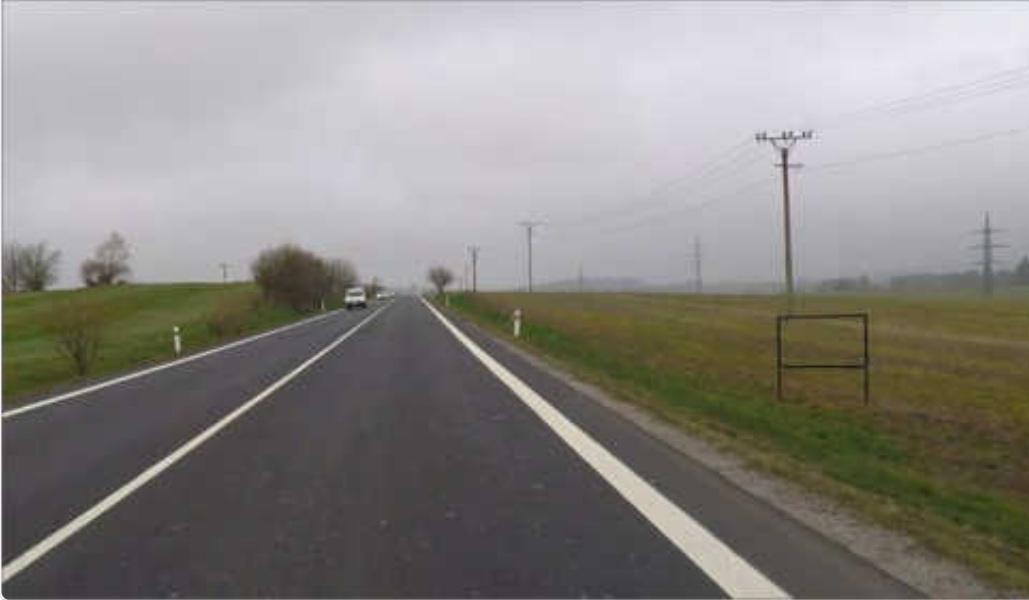
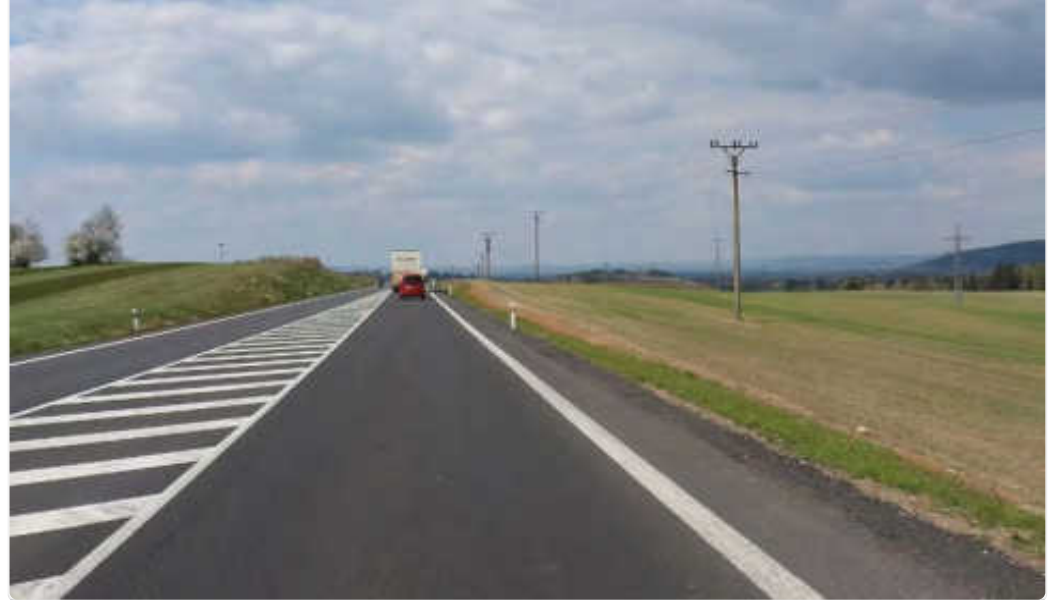
Bezpečnostní deficit Reklamní zařízení
Kategorie 1× - Reklamní zařízení na deformovatelné konstrukci
Závažnost rizika Nizká
Poznámka V současné době pouze konstrukce bez reklamní plochy.

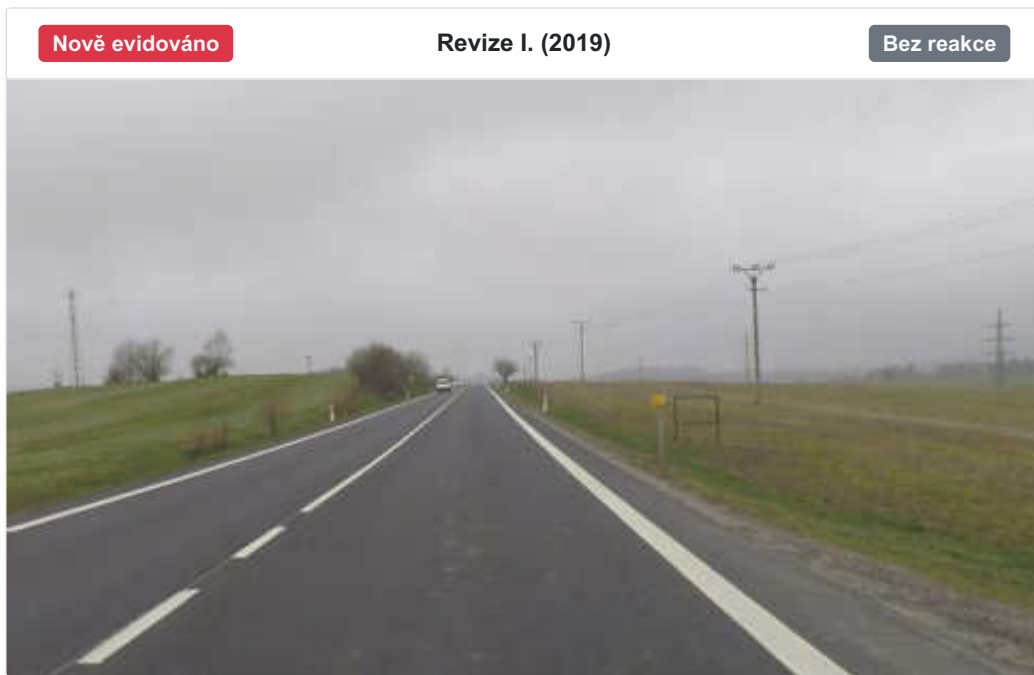
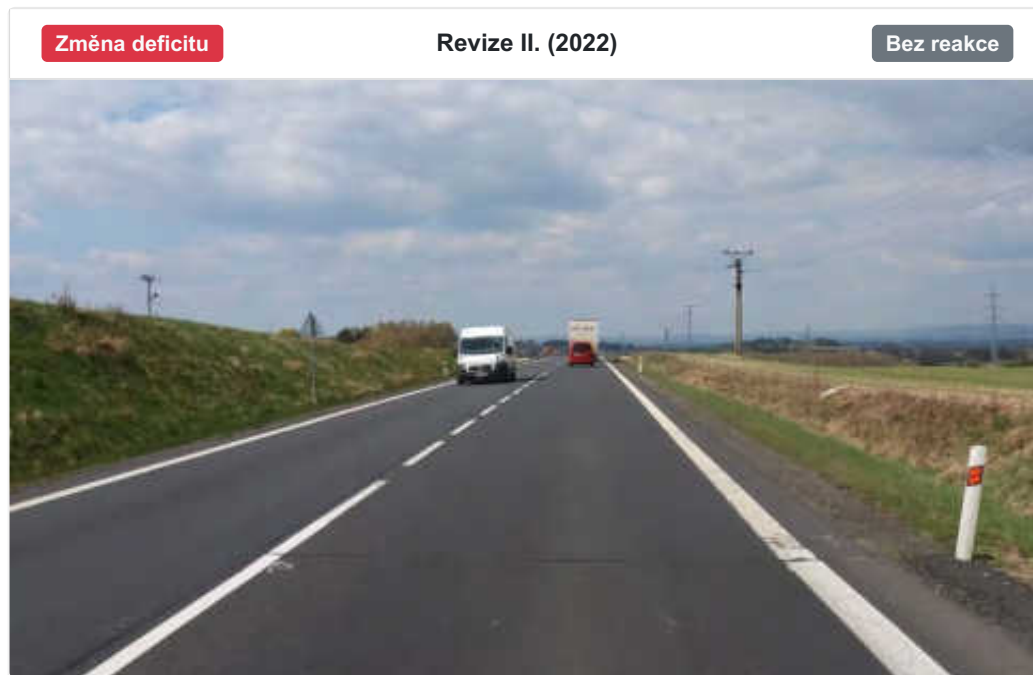
I/21 - Směr staničení | km 37,848 | Správa Karlovy Vary | 50,015190N, 12,562525E | ID 3513

Bezpečnostní deficit Technický stav vozovky
Kategorie → 965 m - Absence zpevněné krajnice
Závažnost rizika **Střední**
Poznámka -

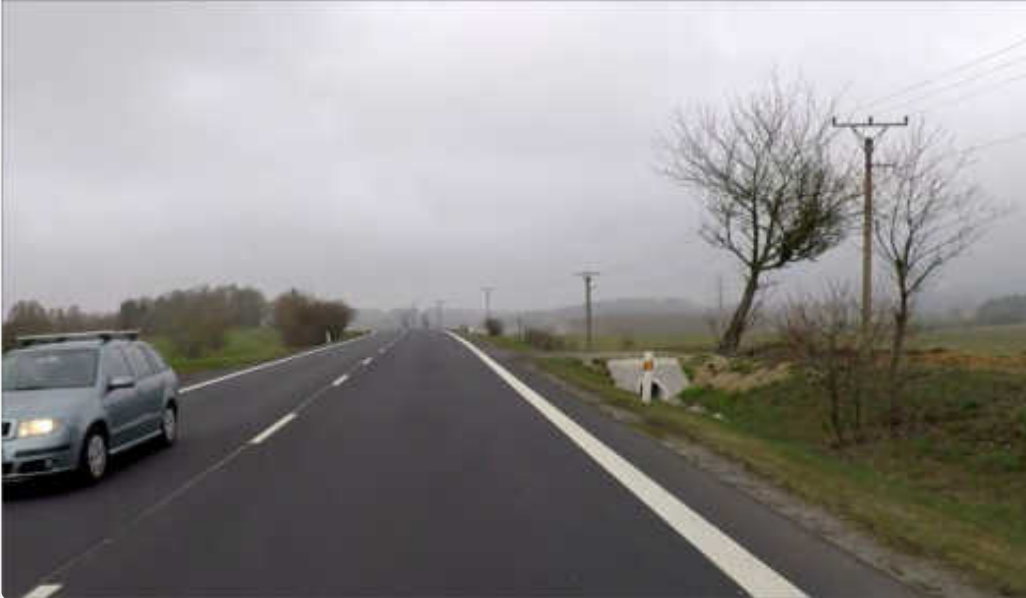
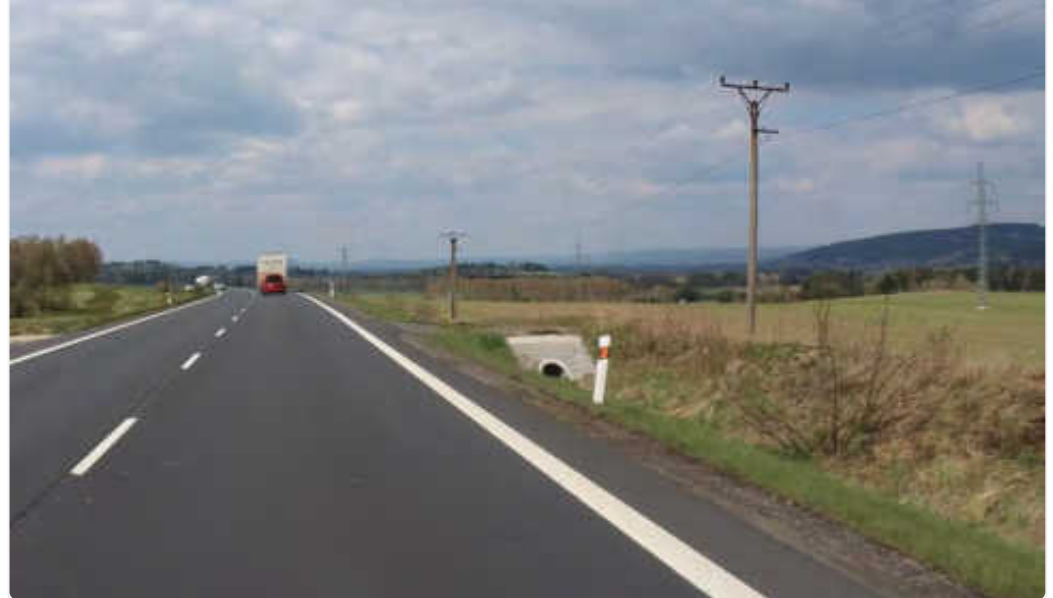
Bezpečnostní deficit Pevná překážka
Kategorie 1× - Vzrostlá zeleň (průměr kmene do 0,1 m)
Závažnost rizika **Nizká**
Poznámka Vzrostlá zeleň nacházející se v blízkosti PK primárně představuje riziko do budoucna.

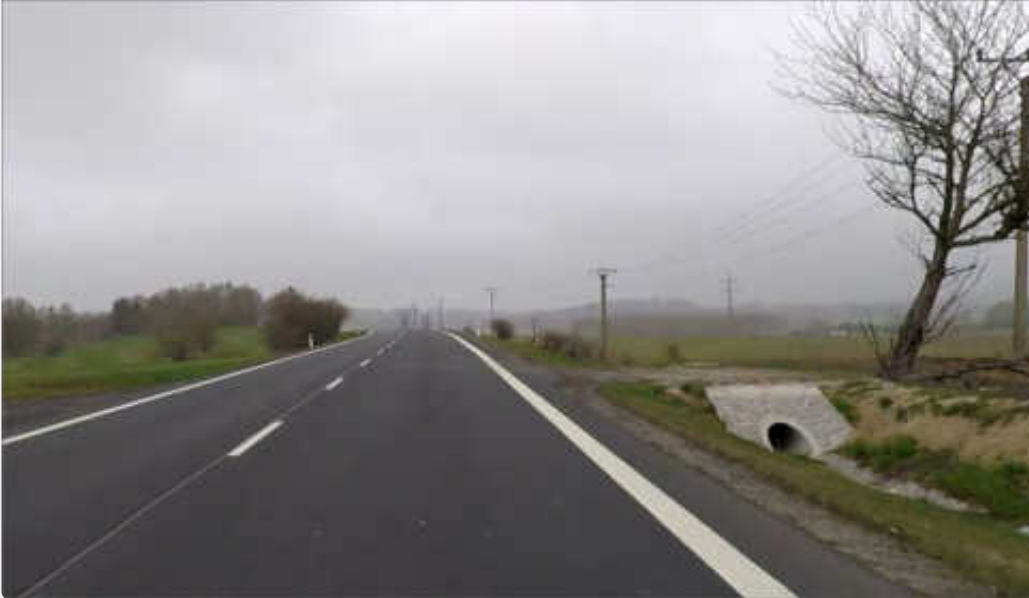
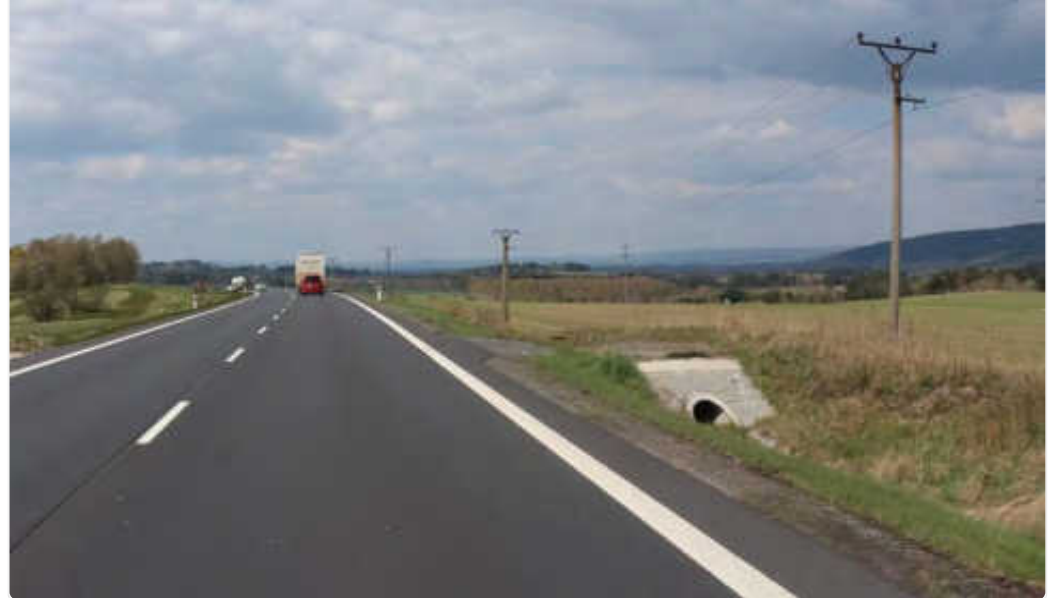
Bezpečnostní deficit	Pevná překážka
Kategorie	<input checked="" type="checkbox"/> 2× - Tuhé čelo trubního propustku pod - sjezdem / samostatným sjezdem
Závažnost rizika	Nizká
Poznámka	Pevnou překážku nepředstavuje samotné tuhé čelo propustku, ale trouba o velkém průměru, kde je spatřováno riziko možného zaseknutí kola při nárazu vozidla.

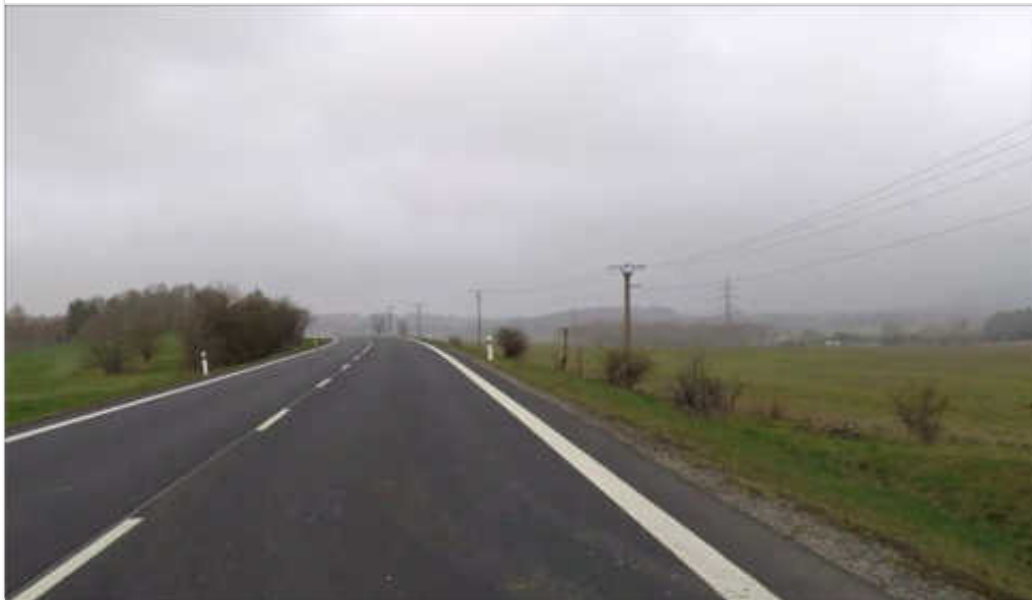
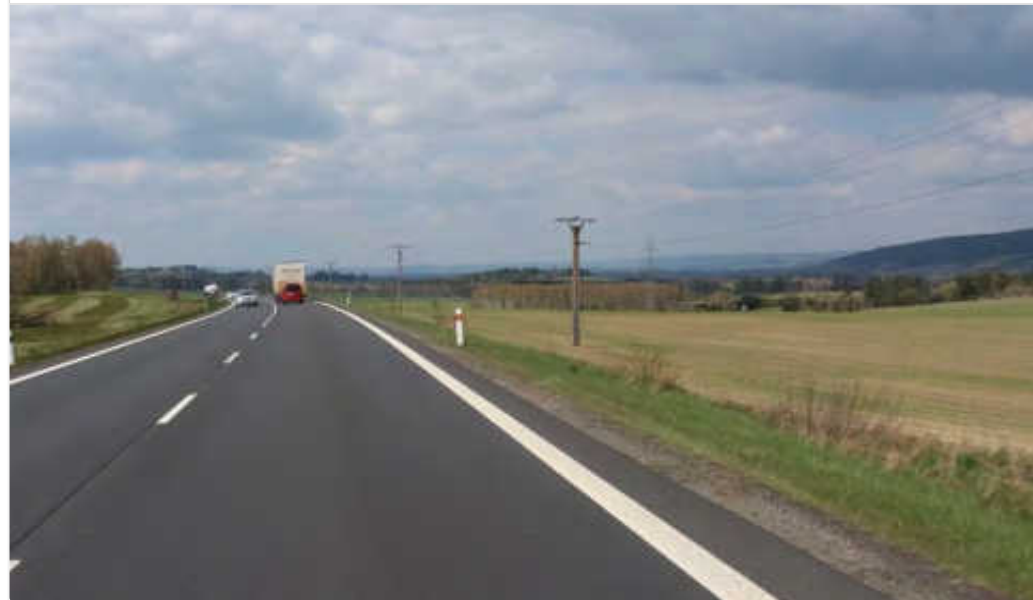
Bezpečnostní deficit Pevná překážka
Kategorie ☞ 115 m - Vzrostlá zeleň (průměr kmene do 0,1 m)
Závažnost rizika Nizká
Poznámka Vzrostlá zeleň nacházející se v blízkosti PK primárně představuje riziko do budoucna.

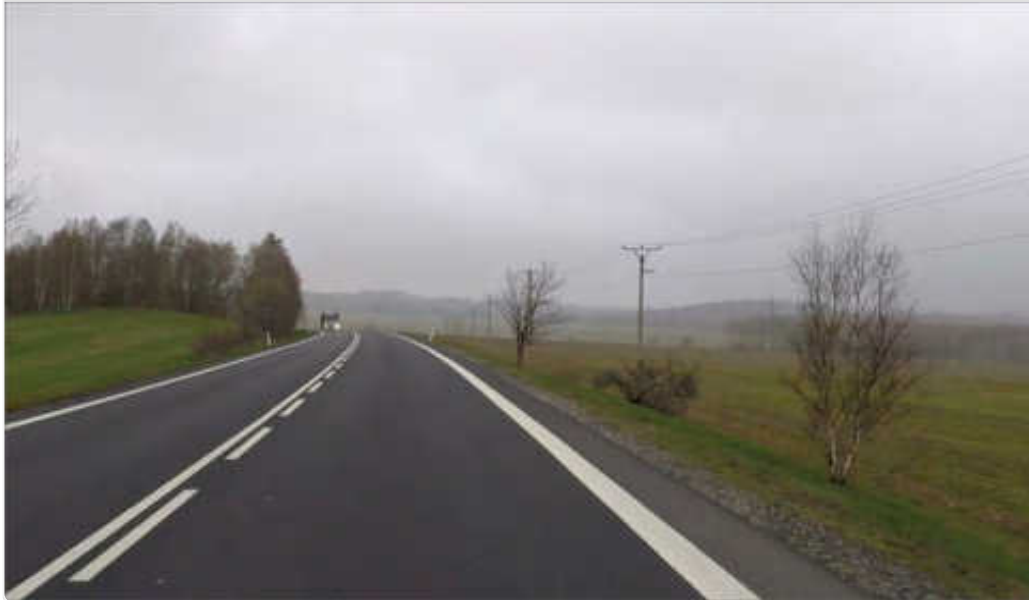
Revize I. (2019)

Bezpečnostní deficit Pevná překážka
Kategorie 35 m - Stromy, vzrostlá zeleň
Závažnost rizika **Střední**
Poznámka -

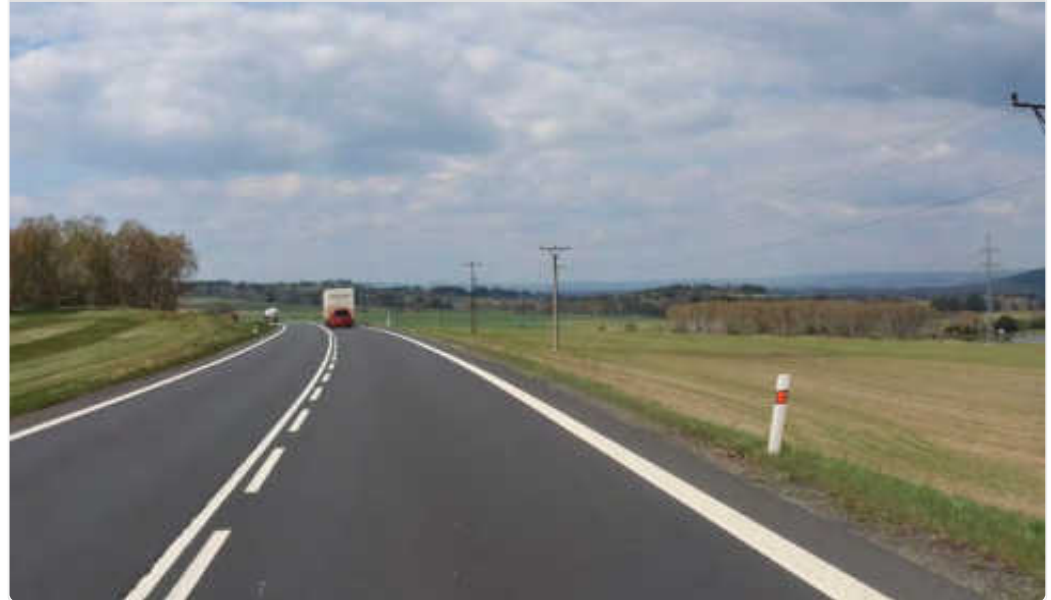
Revize II. (2022)

Bezpečnostní deficit Pevná překážka
Kategorie 0 m - Stromy, vzrostlá zeleň
Závažnost rizika **Střední**
Poznámka -

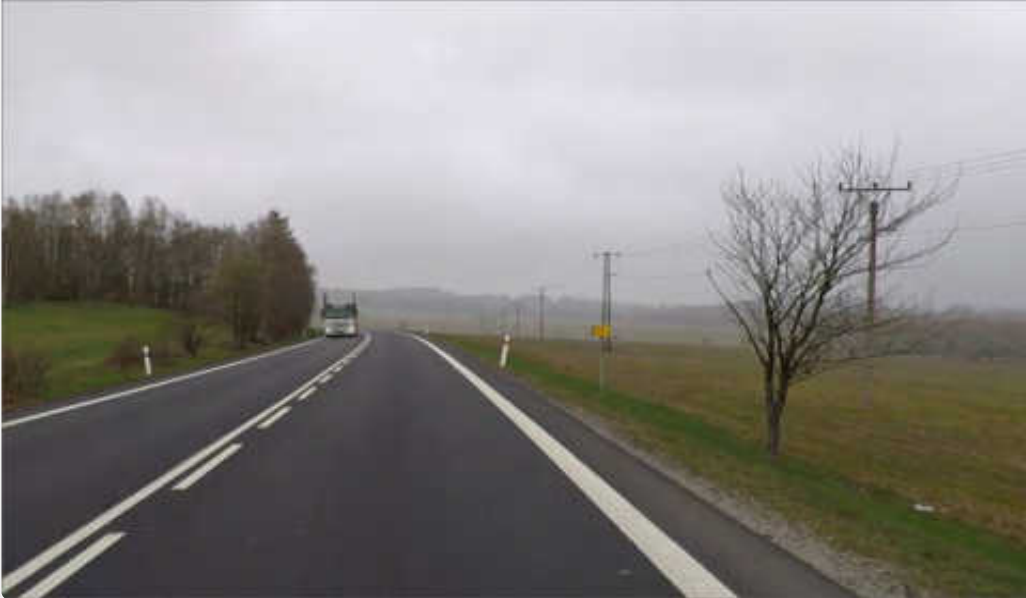
Revize I. (2019)

Bezpečnostní deficit Pevná překážka
Kategorie 1× - Strom
Závažnost rizika **Střední**
Poznámka -

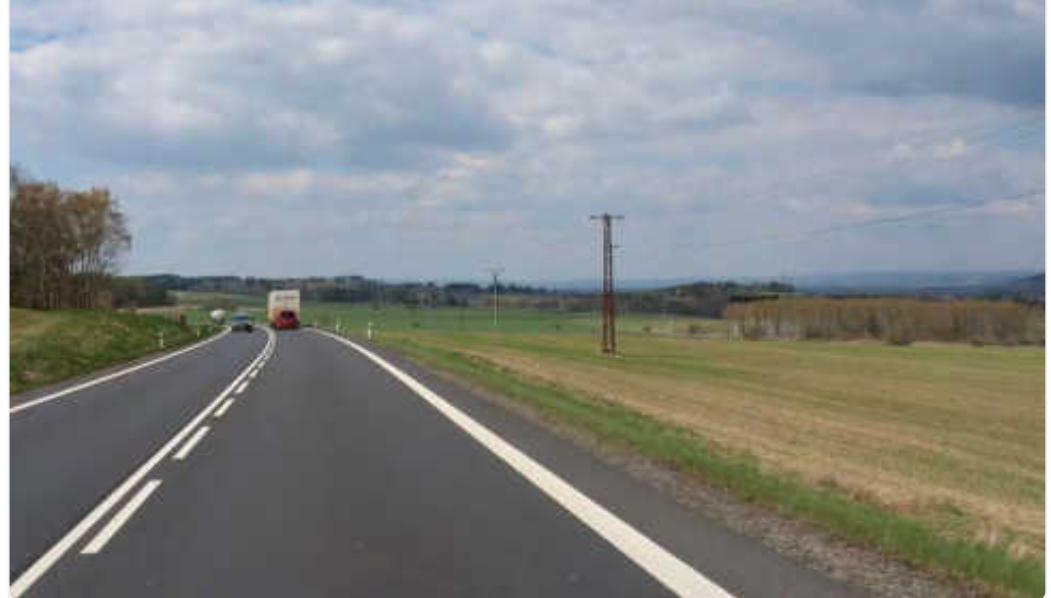
Revize II. (2022)

Bezpečnostní deficit Pevná překážka
Kategorie 0× - Strom
Závažnost rizika **Střední**
Poznámka -

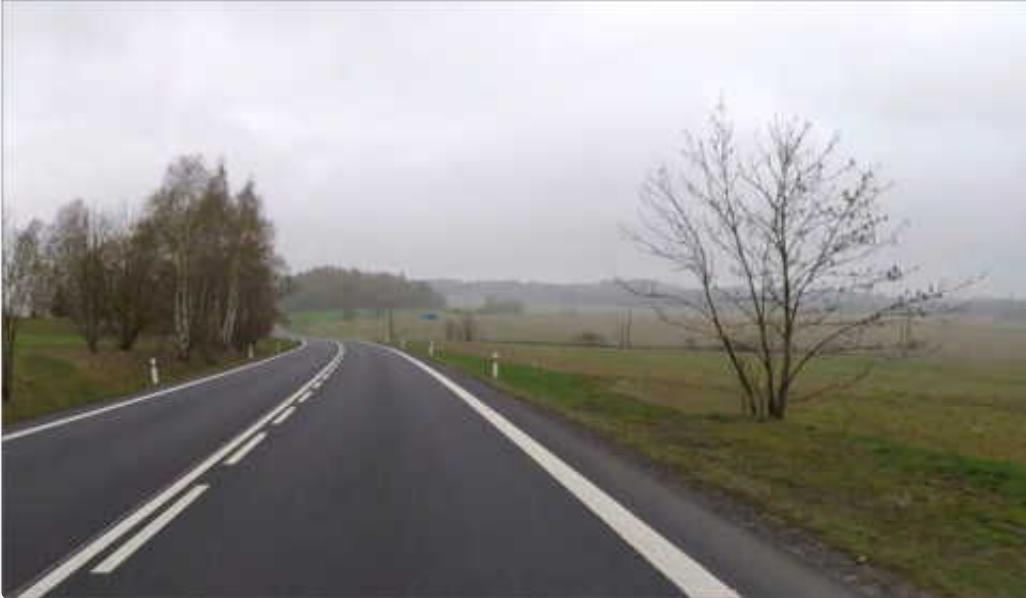
Revize I. (2019)

Bezpečnostní deficit Pevná překážka
Kategorie 1× - Strom
Závažnost rizika **Střední**
Poznámka -

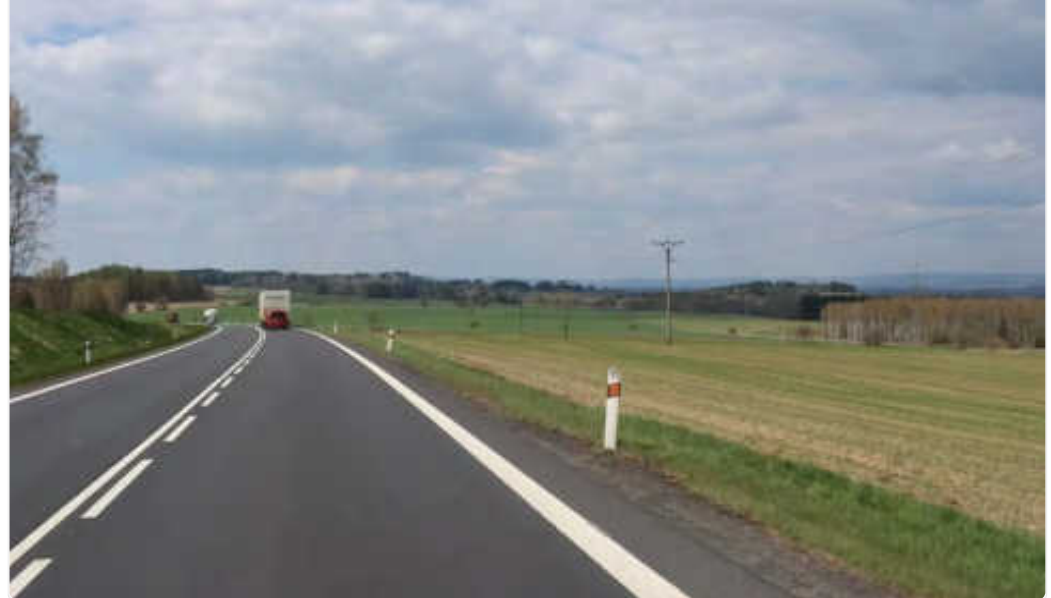
Revize II. (2022)

Bezpečnostní deficit Pevná překážka
Kategorie 0× - Strom
Závažnost rizika **Střední**
Poznámka -

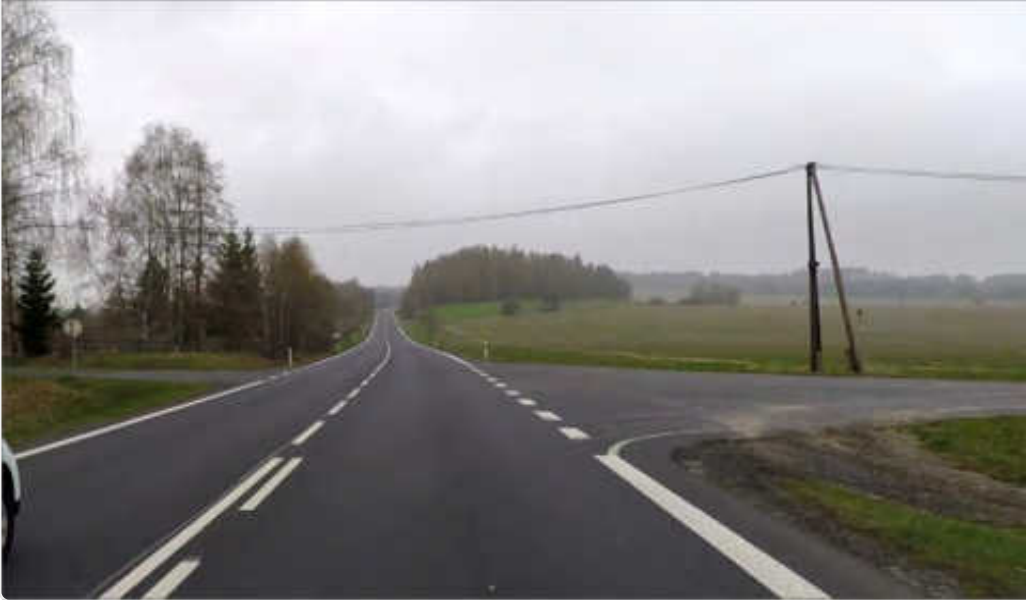
Revize I. (2019)

Bezpečnostní deficit	Křižovatka
Kategorie	<input checked="" type="checkbox"/> 1× - Absence nebo opotřebované VDZ <input checked="" type="checkbox"/> 1× - Rozlehlá křižovatka, neadekvátní usměrnění dopravy
Závažnost rizika	Střední
Poznámka	Absence VDZ V 4 na vedlejším rameni křižovatky. Opotřebované VDZ V 4 na vedlejším rameni křižovatky.

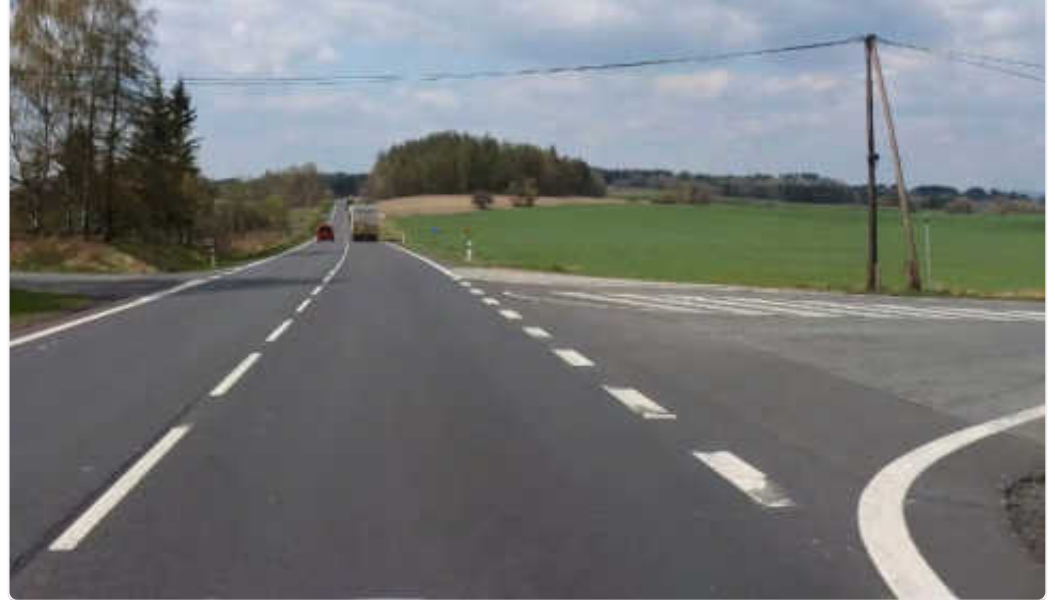
Bezpečnostní deficit	Křižovatka
Kategorie	<input checked="" type="checkbox"/> 1× - Absence nebo opotřebované VDZ
Závažnost rizika	Nízká
Poznámka	Absence VDZ V 4 na vedlejším rameni křižovatky. Chybné provedení VDZ V 5 na levém rameni křižovatky.

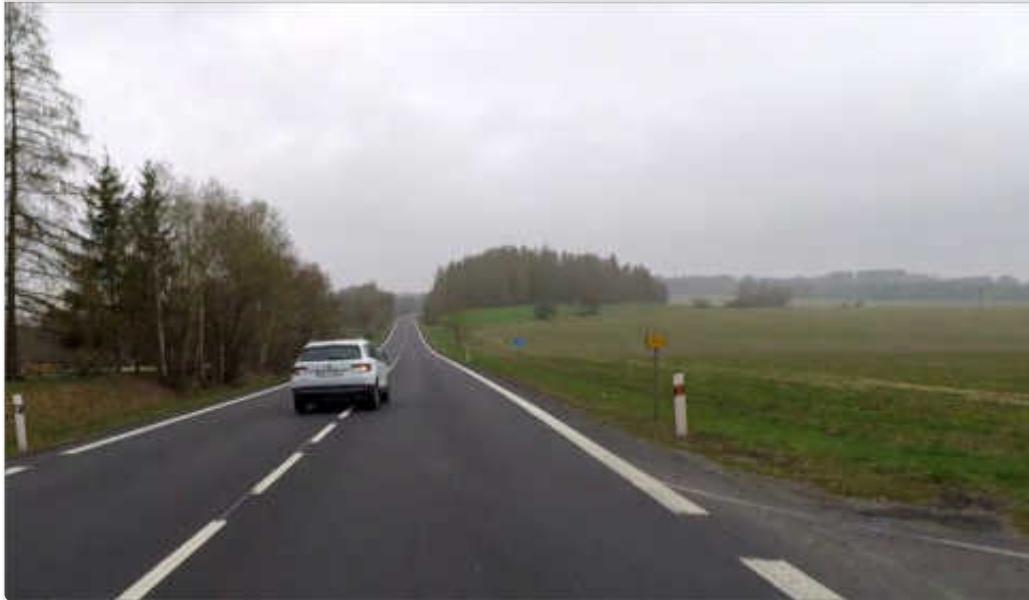
Bezpečnostní deficit Technický stav vozovky
Kategorie → 650 m - Absence zpevněné krajnice
Závažnost rizika Střední
Poznámka -

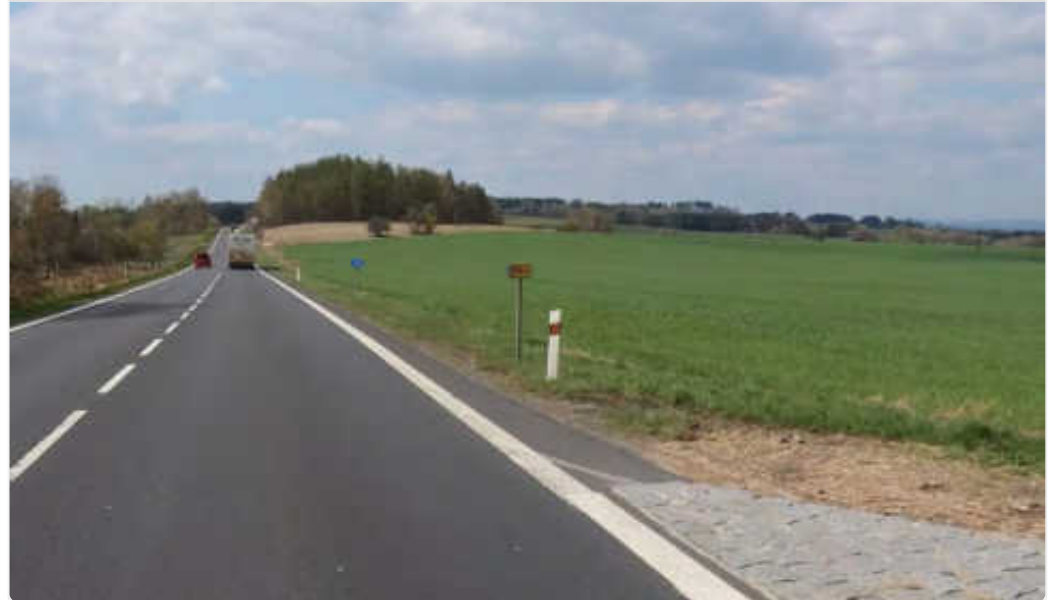
Bezpečnostní deficit Technický stav vozovky
Kategorie → 650 m - Absence zpevněné krajnice
Závažnost rizika Střední
Poznámka -

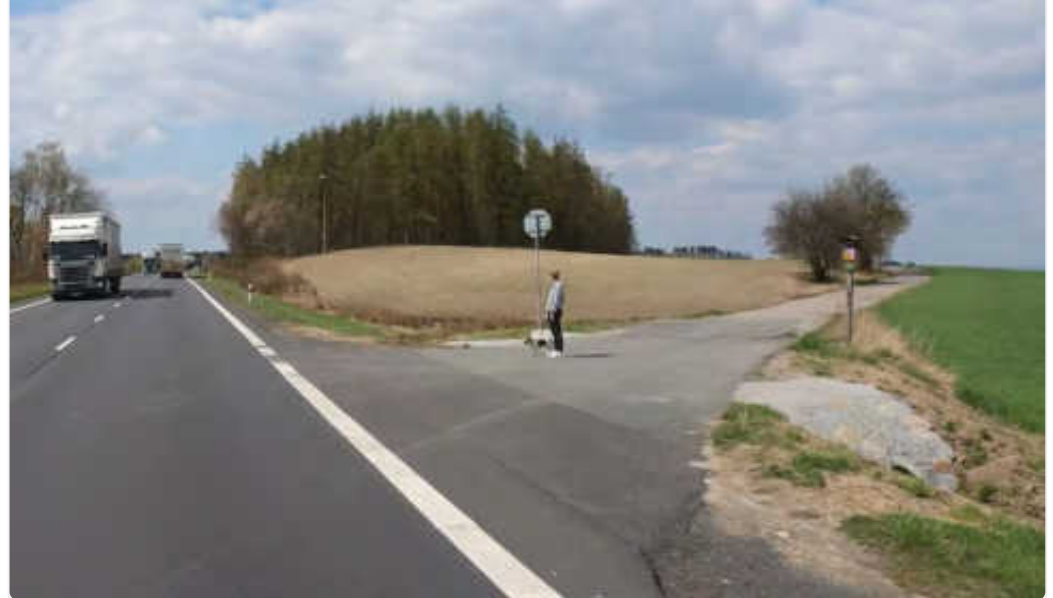
Bezpečnostní deficit Pevná překážka
Kategorie 2× - Tuhé čelo trubního propustku pod - sjezdem / samostatným sjezdem
Závažnost rizika **Střední**
Poznámka -
