PŘÍLOHA 2.3

**Vyhodnocení identifikovaných dopravně-bezpečnostních deficitů
v rámci první a druhé revizní BI PK z roku 2019 a 2022**

km 21,199 – 60,928

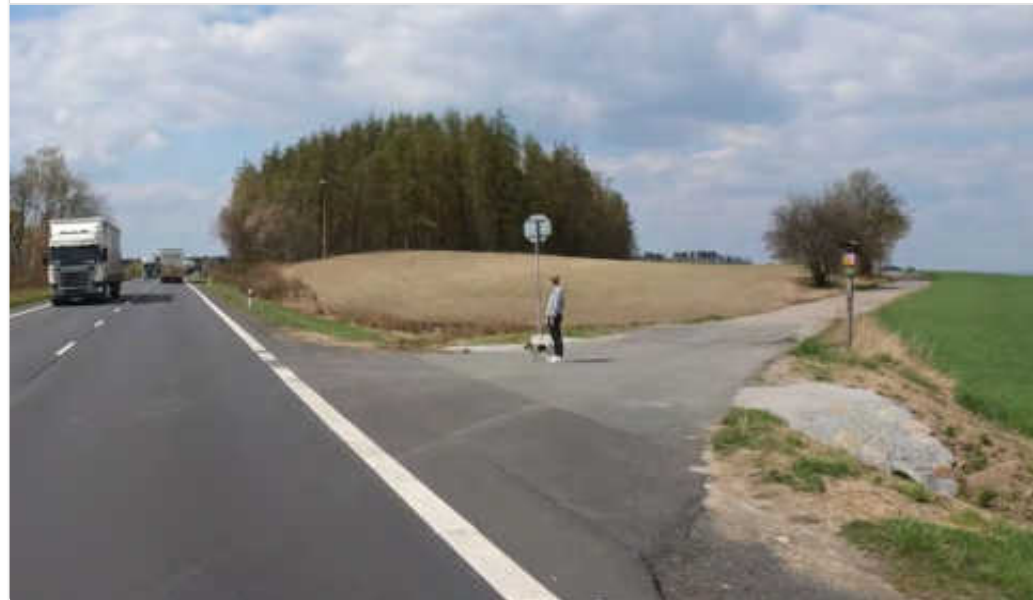
Bezpečnostní deficit Sjezd / samostatný sjezd / parkoviště
Kategorie 1× - Neadekvátní provedení, resp. umístění VDZ
Závažnost rizika **Nizká**
Poznámka Chybné provedení VDZ v místě sjezdu.

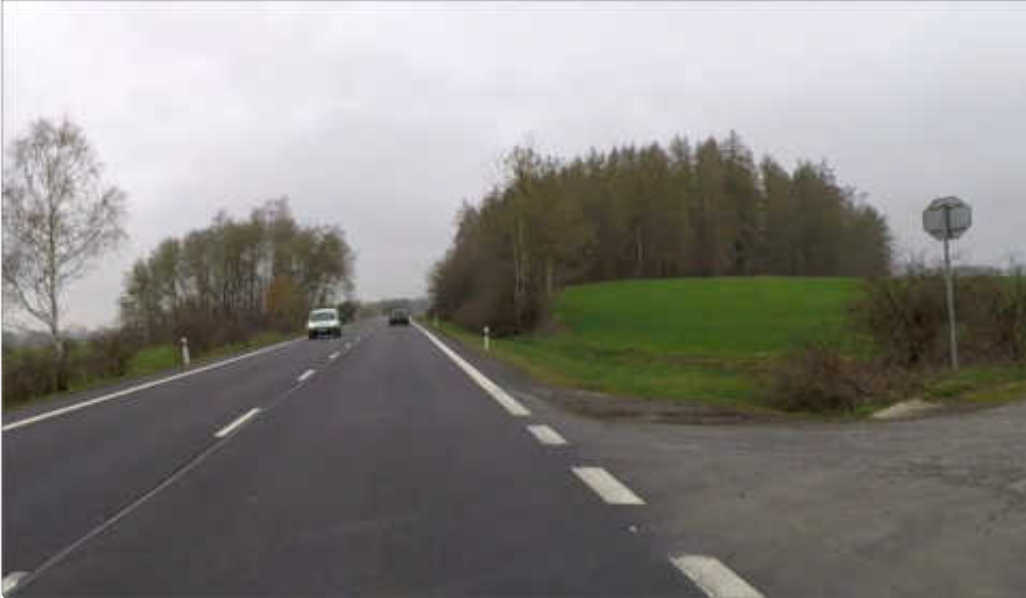
Bezpečnostní deficit Pevná překážka
Kategorie 2× - Vzrostlá zeleň (průměr kmene do 0,1 m)
Závažnost rizika Nizká
Poznámka Vzrostlá zeleň nacházející se v blízkosti PK primárně představuje riziko do budoucna.

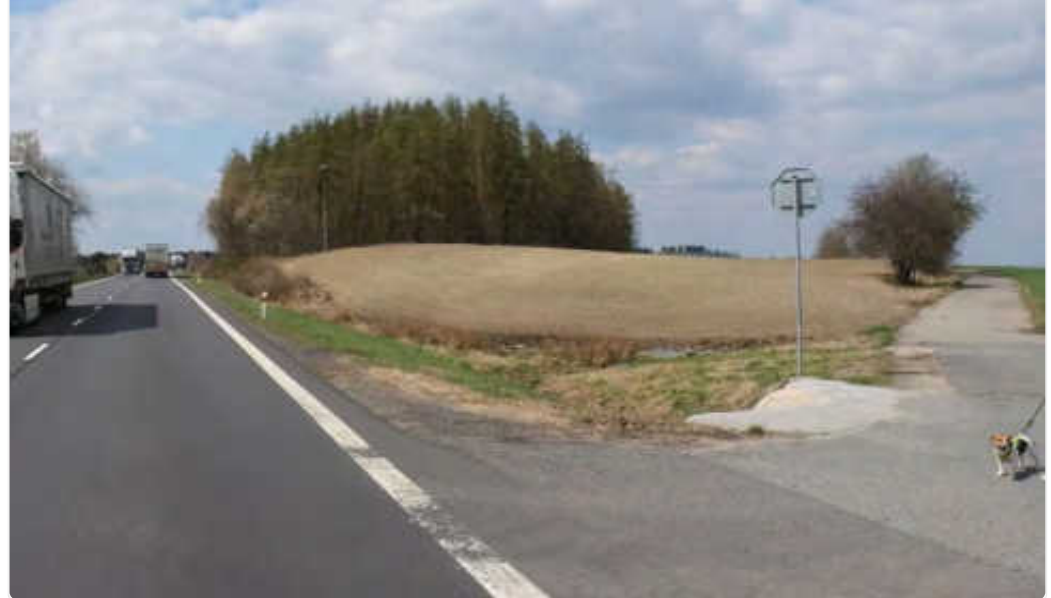
Bezpečnostní deficit Pevná překážka
Kategorie 0× - Vzrostlá zeleň (průměr kmene do 0,1 m)
Závažnost rizika Nizká
Poznámka Vzrostlá zeleň nacházející se v blízkosti PK primárně představuje riziko do budoucna.

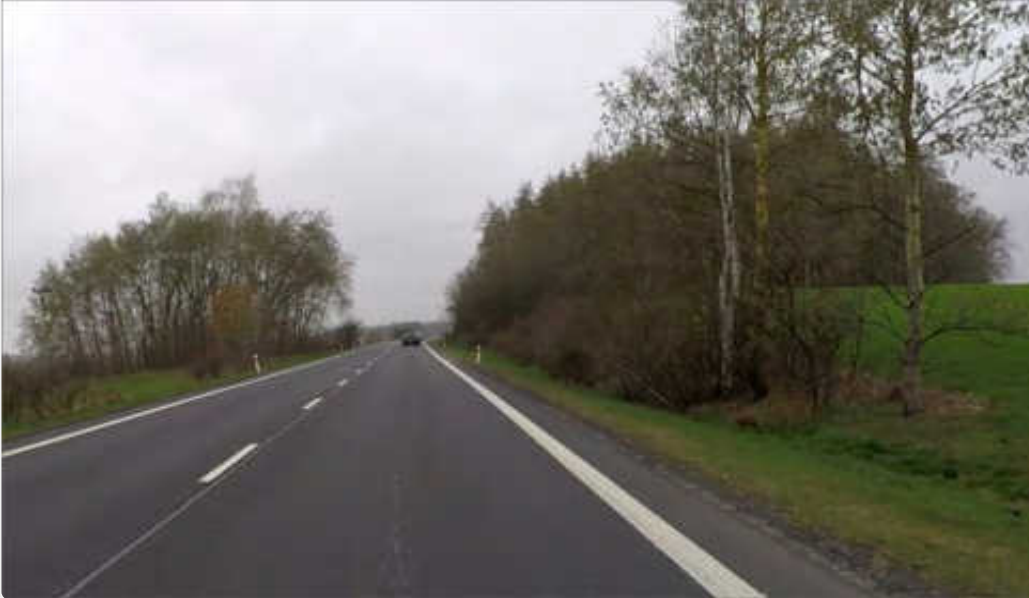
Bezpečnostní deficit Pevná překážka
Kategorie → 30 m - Stromy, vzrostlá zeleň
Závažnost rizika Střední
Poznámka -

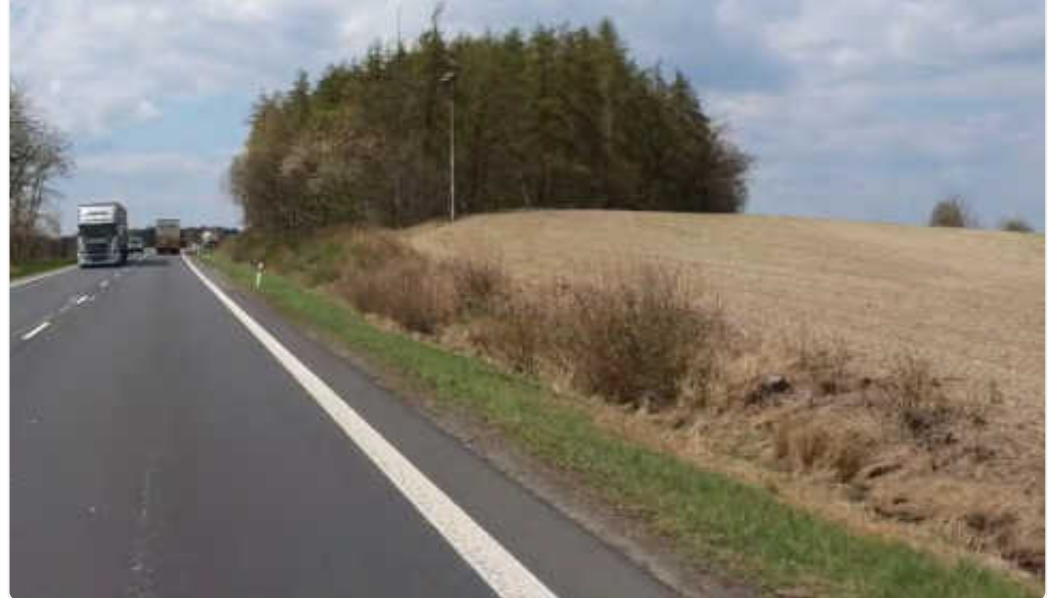
Bezpečnostní deficit Pevná překážka
Kategorie → 30 m - Vzrostlá zeleň (průměr kmene do 0,1 m)
Závažnost rizika Nízká
Poznámka Vzrostlá zeleň nacházející se v blízkosti PK primárně představuje riziko do budoucna.

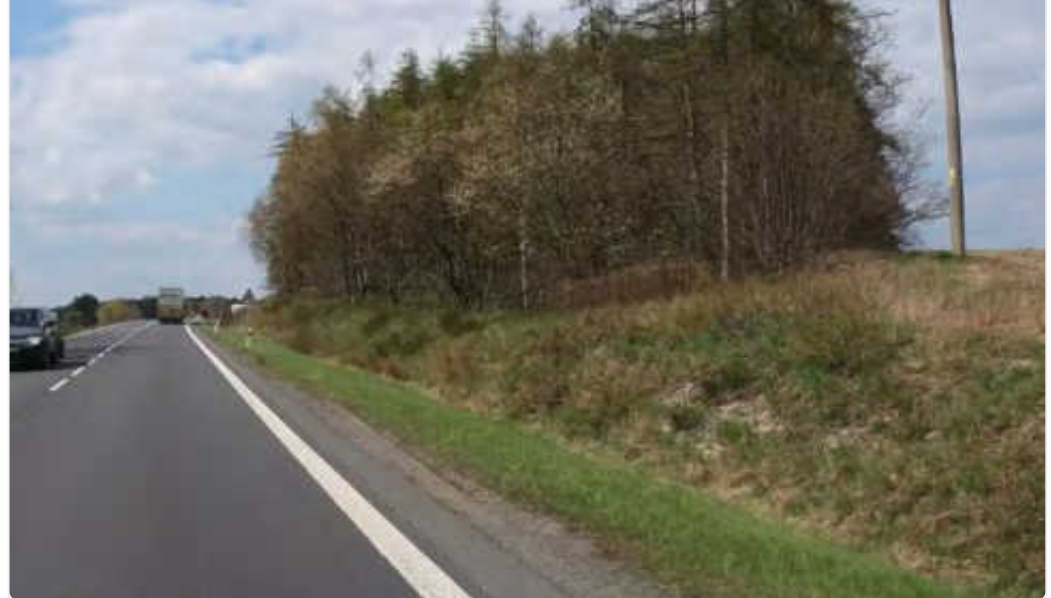
Bezpečnostní deficit Pevná překážka
Kategorie → 155 m - Vzrostlá zeleň (průměr kmene do 0,1 m)
Závažnost rizika Nizká
Poznámka Vzrostlá zeleň nacházející se v blízkosti PK primárně představuje riziko do budoucna.

Bezpečnostní deficit Pevná překážka
Kategorie → 0 m - Vzrostlá zeleň (průměr kmene do 0,1 m)
Závažnost rizika Nizká
Poznámka Vzrostlá zeleň nacházející se v blízkosti PK primárně představuje riziko do budoucna.

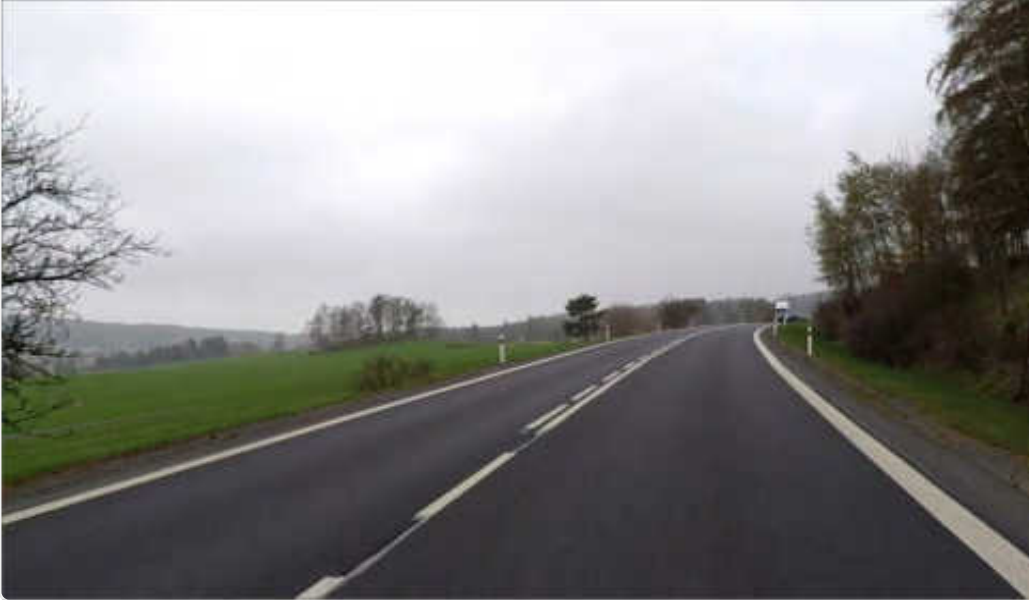
Bezpečnostní deficit Mezikřižovatkový úsek
Kategorie 1× - Absence SDZ a VDZ
Závažnost rizika Nizká
Poznámka Absence SDZ B 21a a VDZ V 9b.

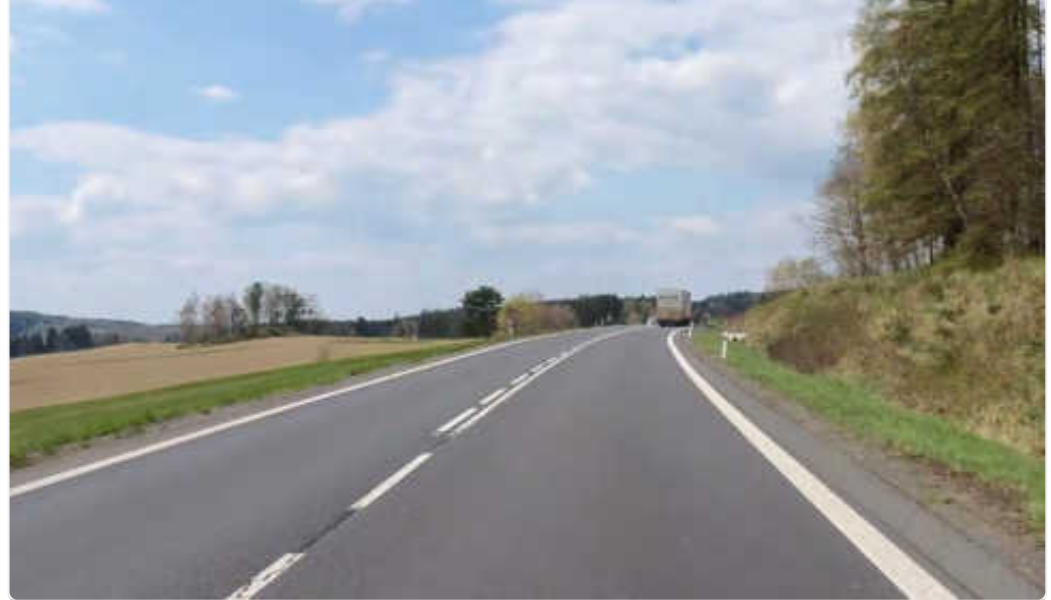
Bezpečnostní deficit Mezikřižovatkový úsek
Kategorie 1× - Absence SDZ a VDZ
Závažnost rizika Nizká
Poznámka Absence SDZ B 21a a VDZ V 9b.

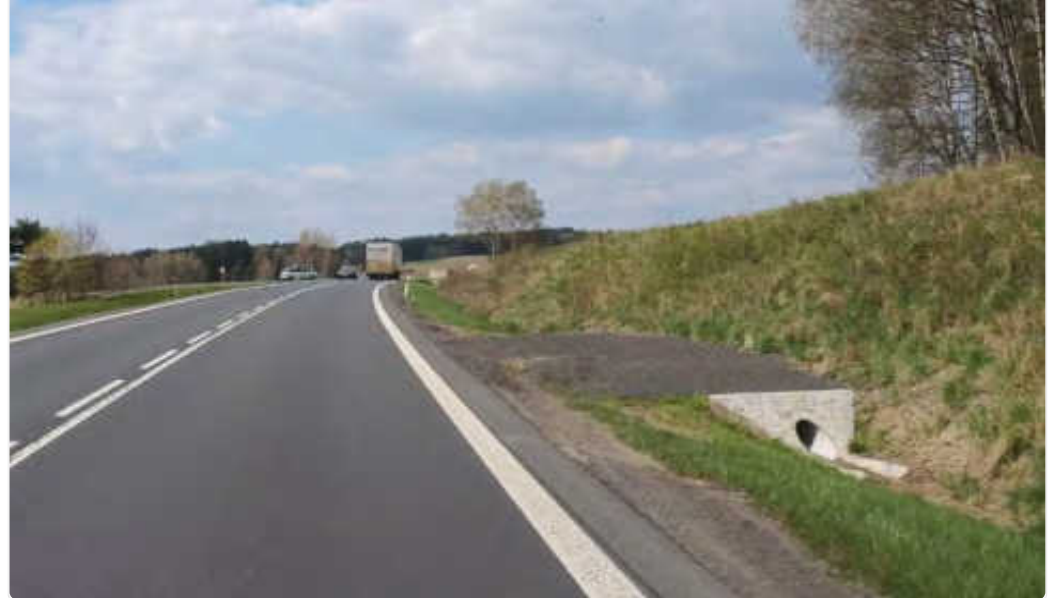
Bezpečnostní deficit Pevná překážka
Kategorie 2× - Polotuhé zemní těleso sjezdu / samostatného sjezdu
Závažnost rizika Střední
Poznámka -

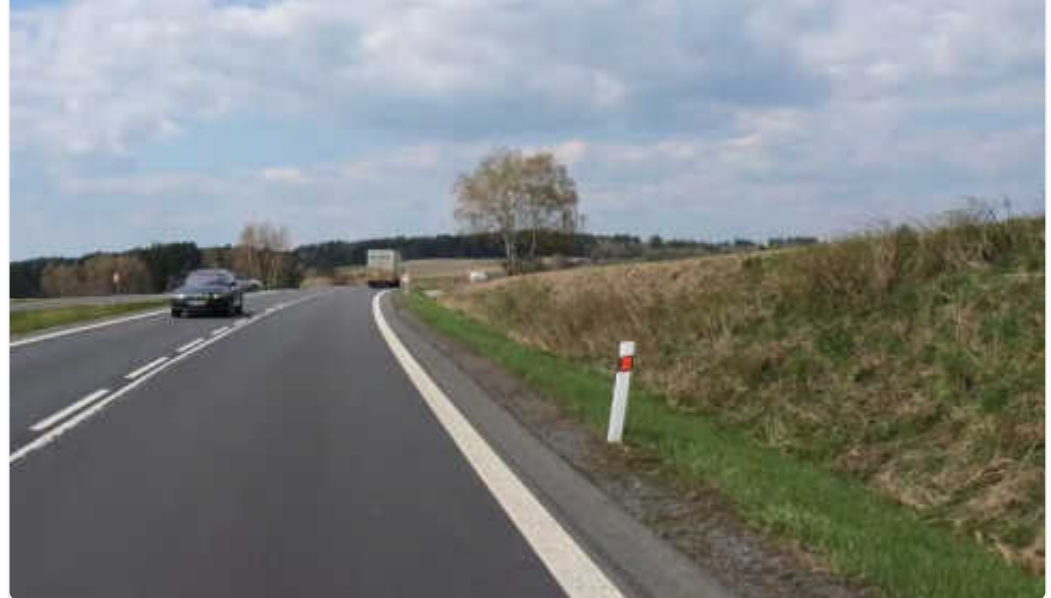
Bezpečnostní deficit Pevná překážka
Kategorie ☞ 30 m - Vzrostlá zeleň (průměr kmene do 0,1 m)
Závažnost rizika Nizká
Poznámka Vzrostlá zeleň nacházející se v blízkosti PK primárně představuje riziko do budoucna.

Bezpečnostní deficit Pevná překážka
Kategorie ☞ 0 m - Vzrostlá zeleň (průměr kmene do 0,1 m)
Závažnost rizika Nizká
Poznámka Vzrostlá zeleň nacházející se v blízkosti PK primárně představuje riziko do budoucna.

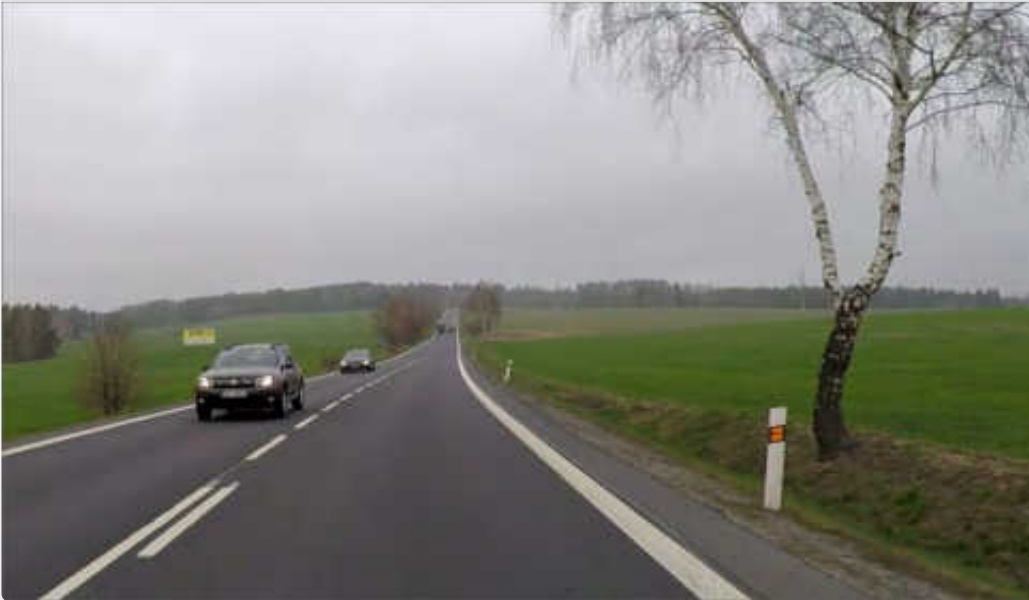
Bezpečnostní deficit Pevná překážka
Kategorie 1× - Strom
Závažnost rizika **Vysoká**
Poznámka -

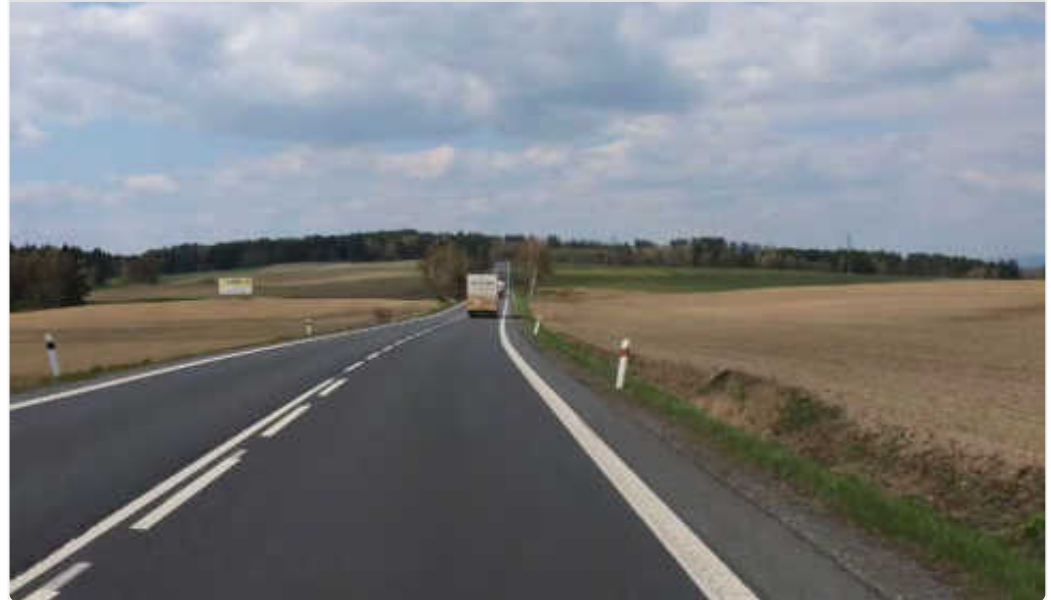
Bezpečnostní deficit Pevná překážka
Kategorie 0× - Strom
Závažnost rizika **Vysoká**
Poznámka -

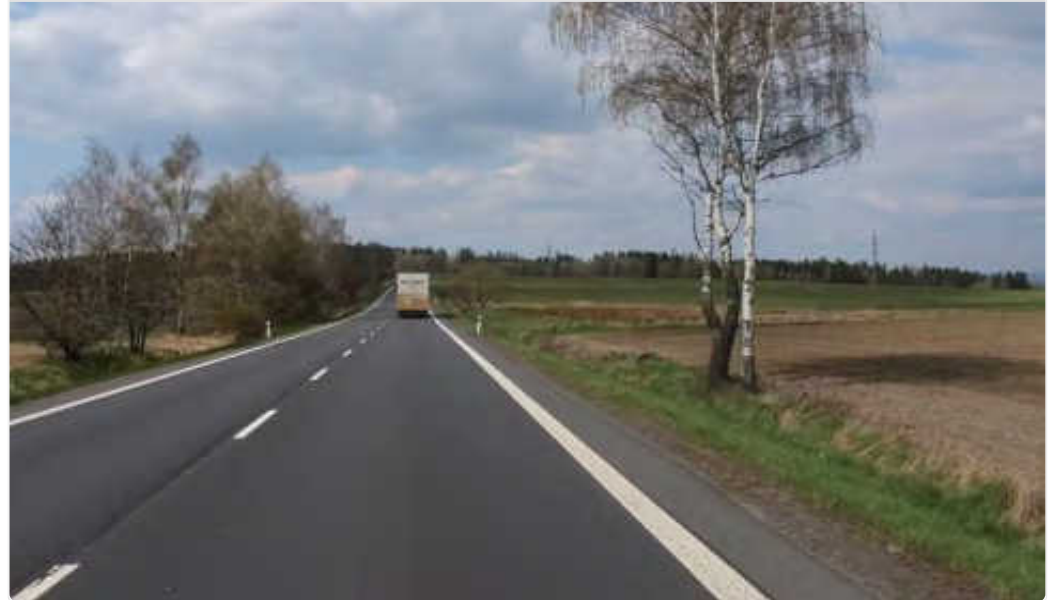
Bezpečnostní deficit Pevná překážka
Kategorie 2× - Strom
Závažnost rizika **Vysoká**
Poznámka -

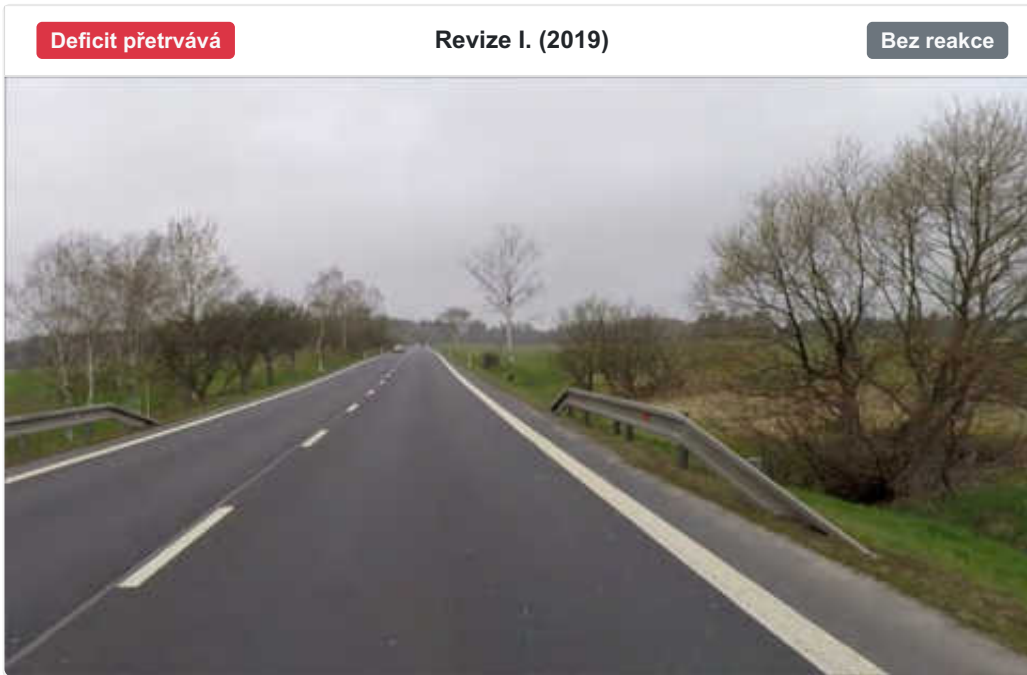
I/21 - Směr staničení | km 39,774 | Správa Karlovy Vary | 50,025871N, 12,539929E | ID 424

Specifikace dopravně-bezpečnostního deficitu	
Bezpečnostní deficit	Zádržné zařízení
Kategorie	<input checked="" type="checkbox"/> 2× - Krátký výškový náběh svodidla
Závažnost rizika	Střední
Poznámka	Krátké výškové náběhy na obou koncích svodidla.

Nápravné opatření	
Návrh opatření	Náprava provedení záchytného zařízení
Poznámka	-
Náročnost realizace	Jednoduché řešení

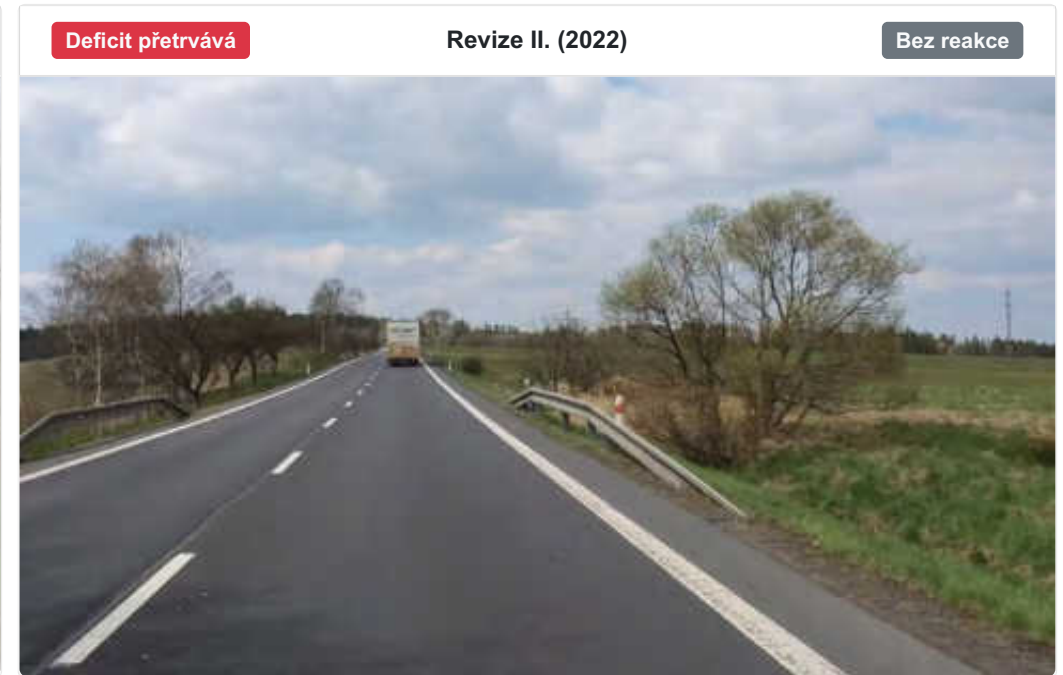
Specifikace dopravně-bezpečnostního deficitu	
Bezpečnostní deficit	Zádržné zařízení
Kategorie	<input checked="" type="checkbox"/> 2× - Krátký výškový náběh svodidla
Závažnost rizika	Střední
Poznámka	Krátké výškové náběhy na obou koncích svodidla.

Nápravné opatření	
Návrh opatření	Náprava provedení záchytného zařízení
Poznámka	-
Náročnost realizace	Jednoduché řešení

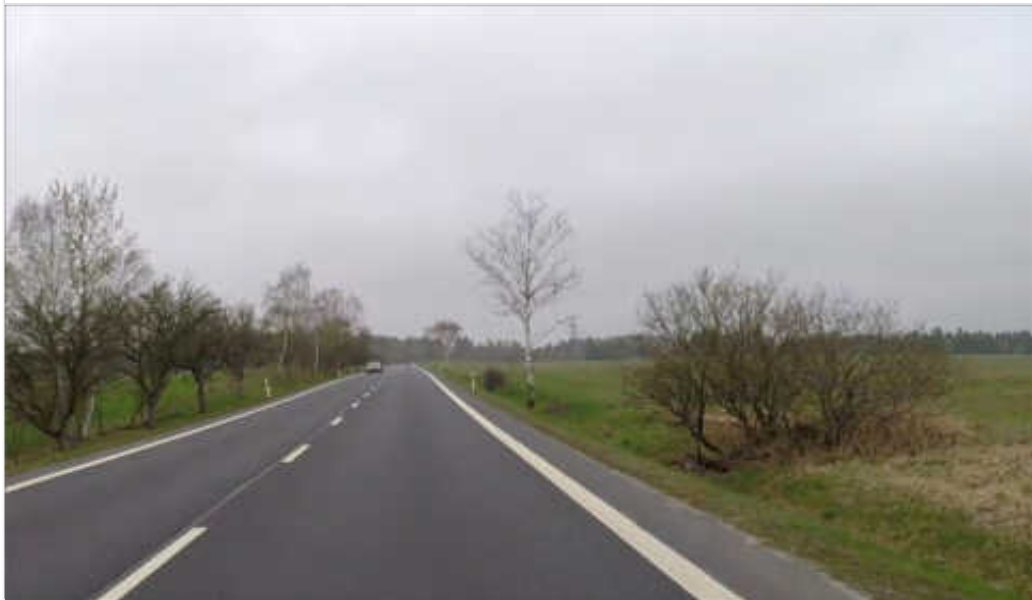
Revize I. (2019)

Bezpečnostní deficit Pevná překážka
Kategorie 40 m - Stromy, vzrostlá zeleň
Závažnost rizika Vysoká
Poznámka -

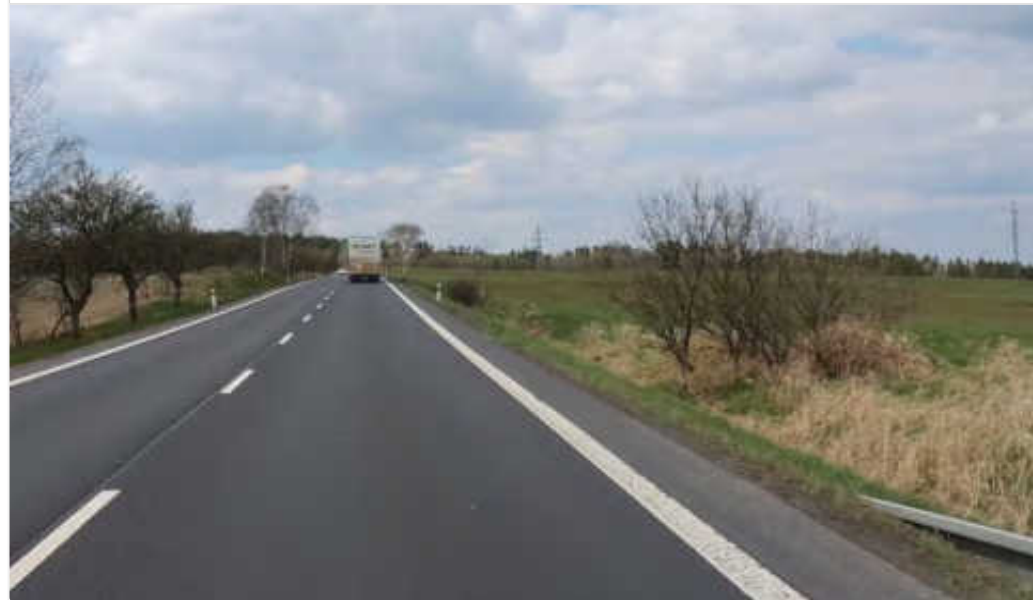
Revize II. (2022)

Bezpečnostní deficit Pevná překážka
Kategorie 40 m - Vzrostlá zeleň (průměr kmene do 0,1 m)
Závažnost rizika Nizká
Poznámka Vzrostlá zeleň nacházející se v blízkosti PK primárně představuje riziko do budoucna.

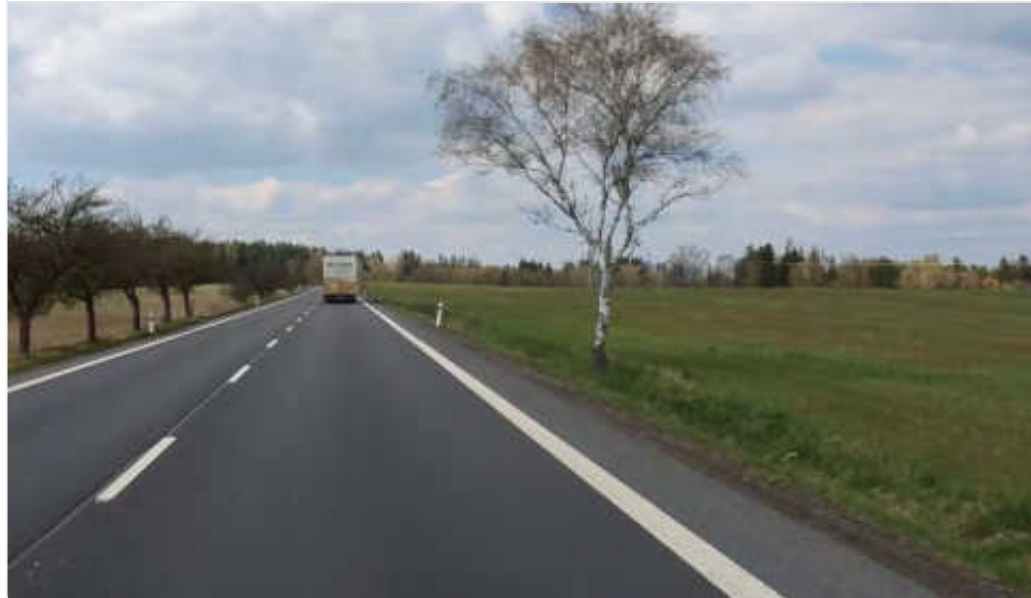
Bezpečnostní deficit	Pevná překážka
Kategorie	<input checked="" type="checkbox"/> 1× - Strom
Závažnost rizika	Vysoká
Poznámka	-

Návrh opatření	Odstranění
Poznámka	-
Náročnost realizace	Administrativní řešení

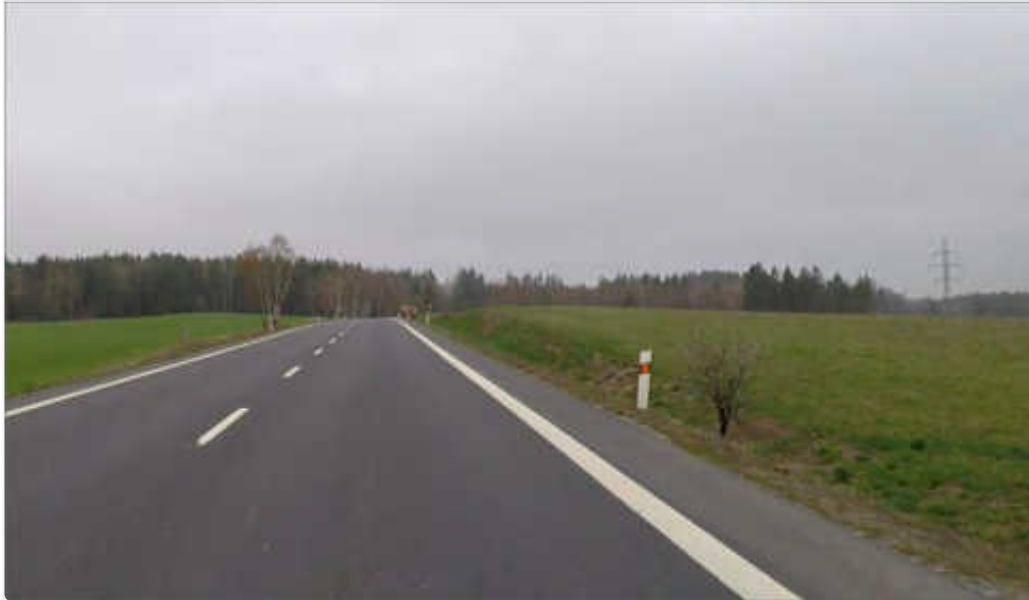
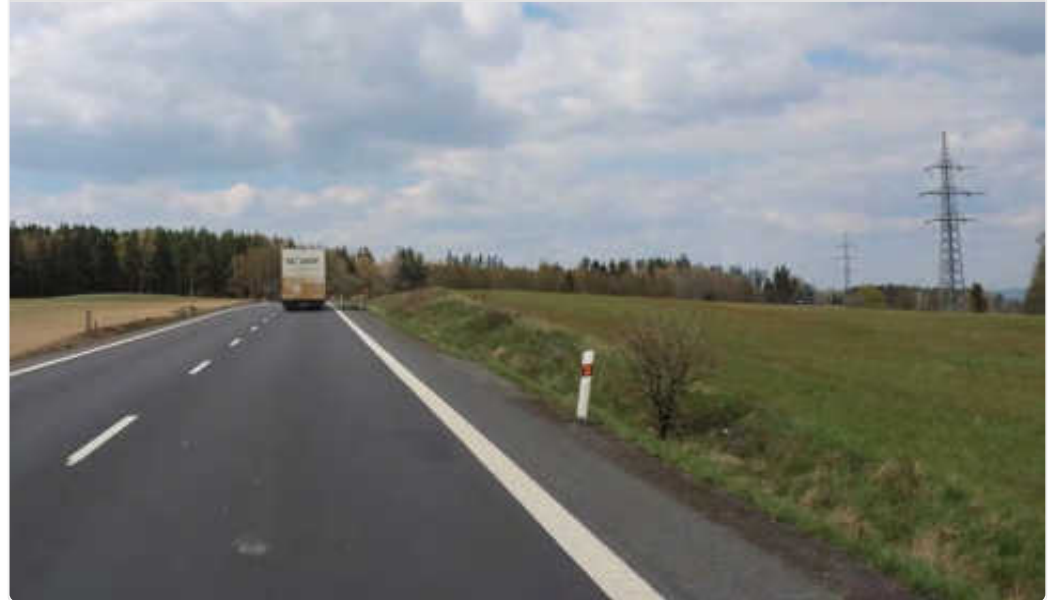
Bezpečnostní deficit Pevná překážka
Kategorie 1× - Vzrostlá zeleň (průměr kmene do 0,1 m)
Závažnost rizika Nizká
Poznámka Vzrostlá zeleň nacházející se v blízkosti PK primárně představuje riziko do budoucna.

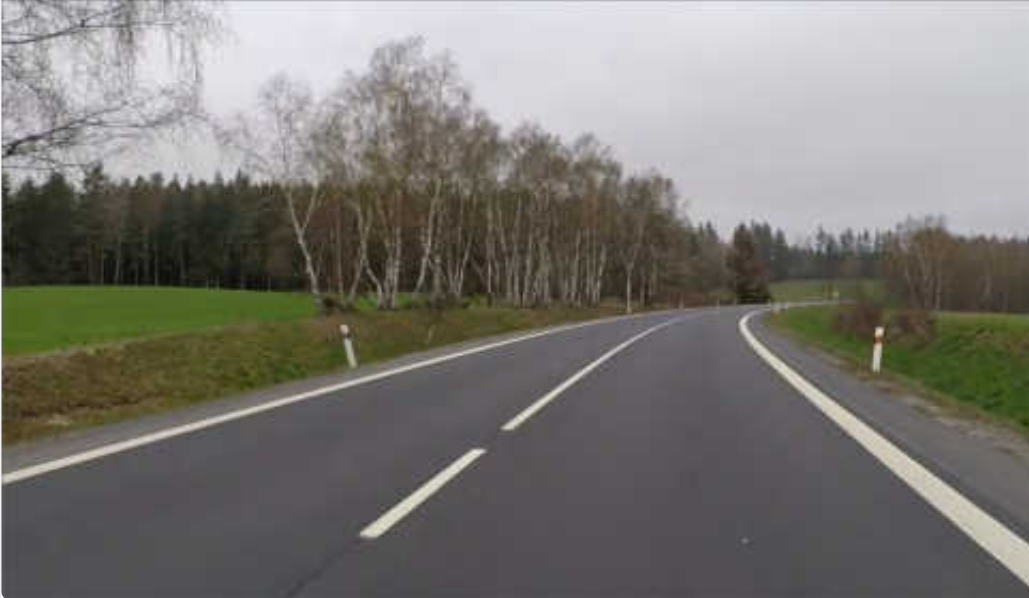
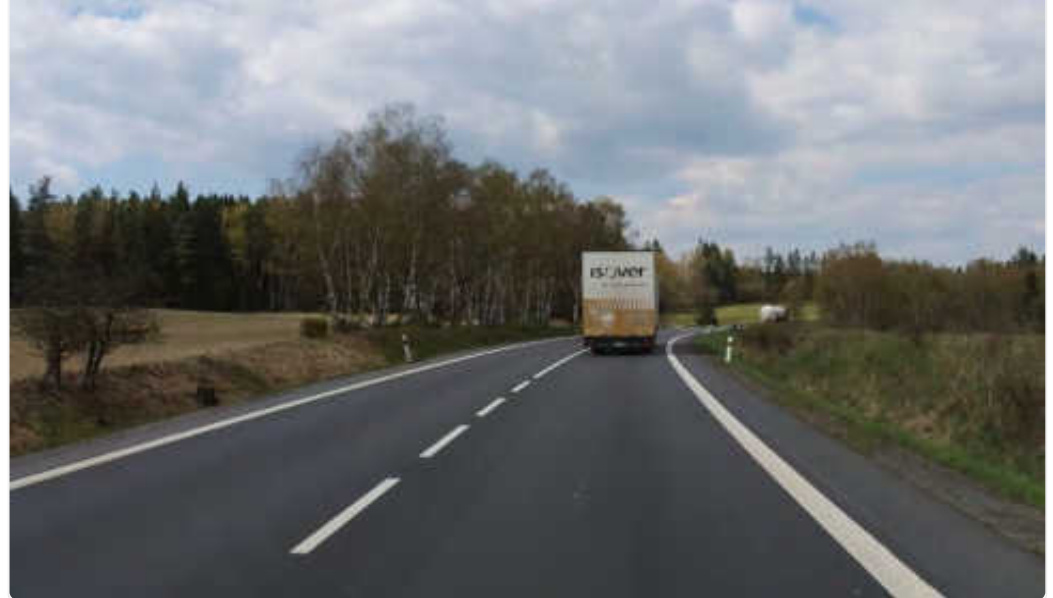
Bezpečnostní deficit Mezikřižovatkový úsek
Kategorie 1× - Absence SDZ a VDZ
Závažnost rizika Nizká
Poznámka Absence SDZ B 21a a VDZ V 9b.

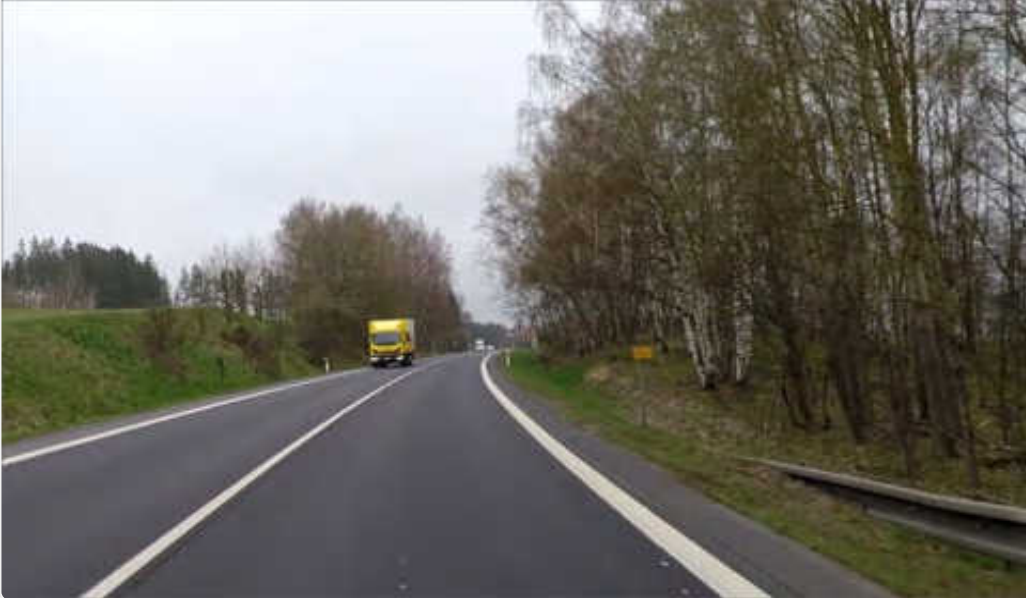
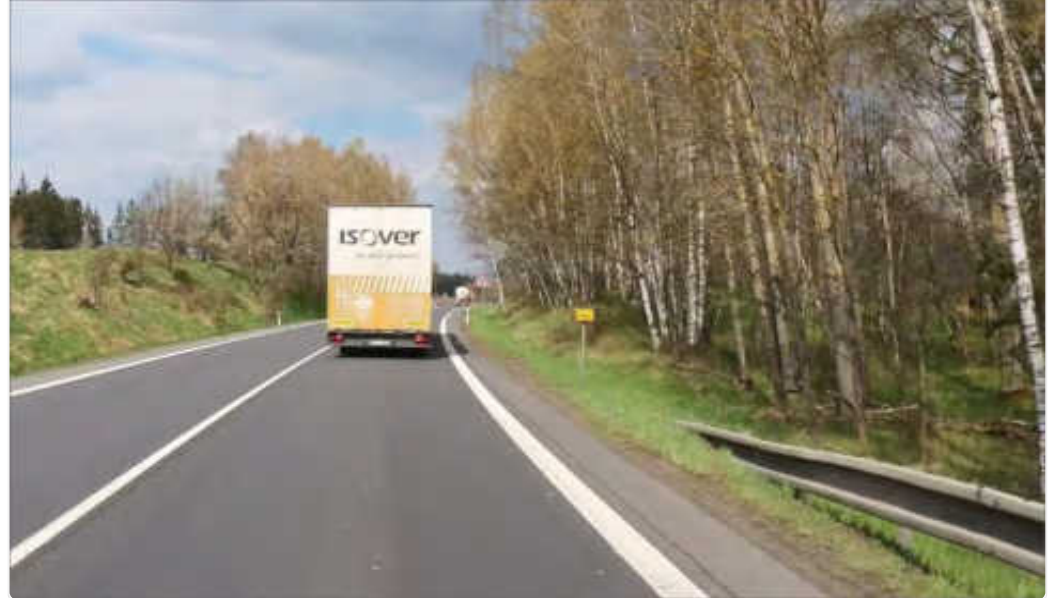
Bezpečnostní deficit Pevná překážka
Kategorie ☞ 95 m - Stromy, vzrostlá zeleň
Závažnost rizika Střední
Poznámka -

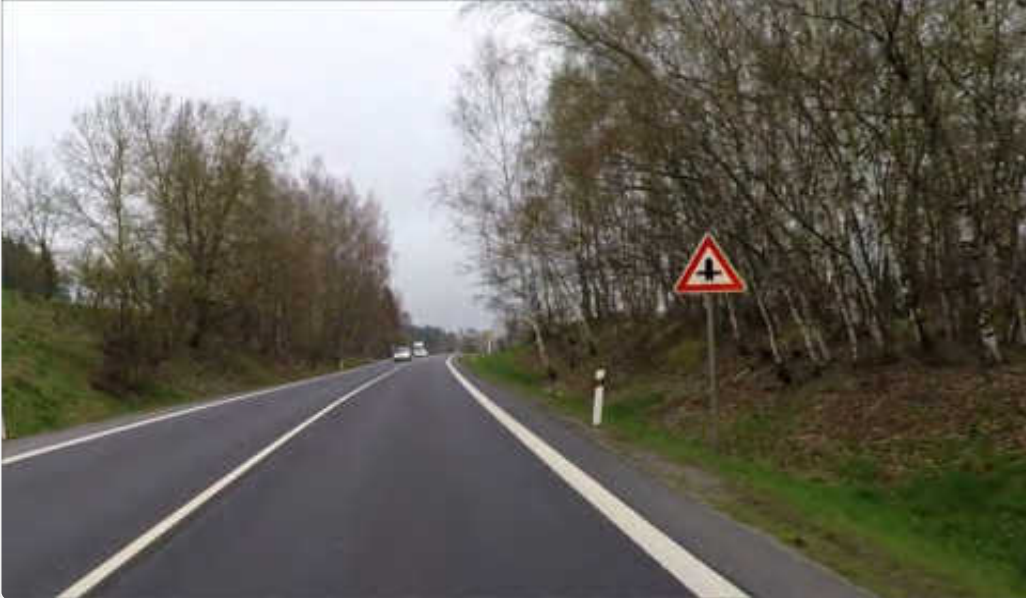
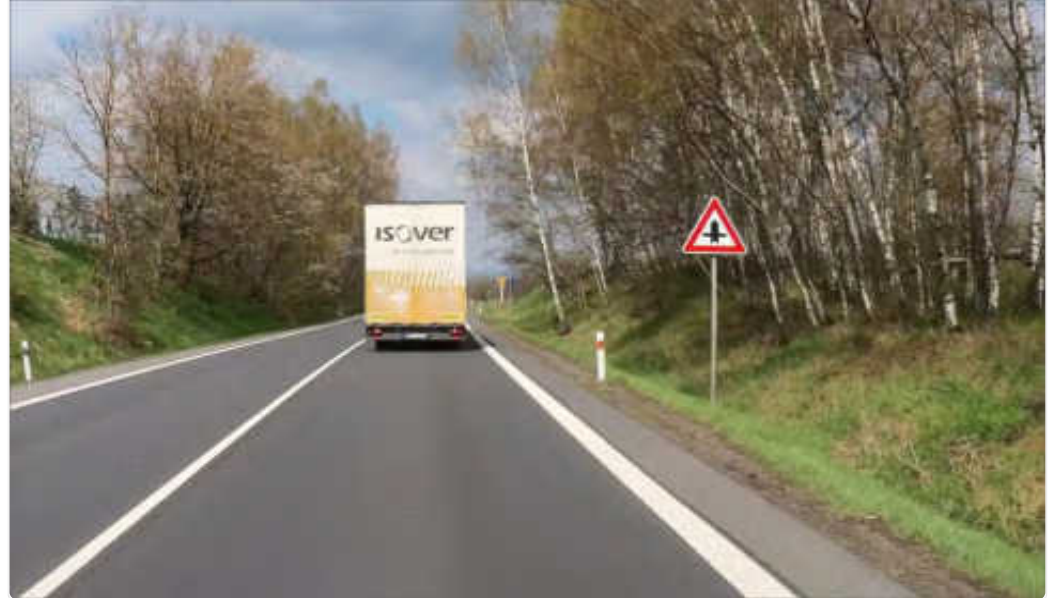
Bezpečnostní deficit Křižovatka
Kategorie 1× - Neadekvátní provedení SDZ
Závažnost rizika Nizká
Poznámka SDZ P 1 svým provedením neodpovídá skutečnému uspořádání následující křižovatky, která je styková. V daném směru jízdy se komunikace připojuje z pravé strany.

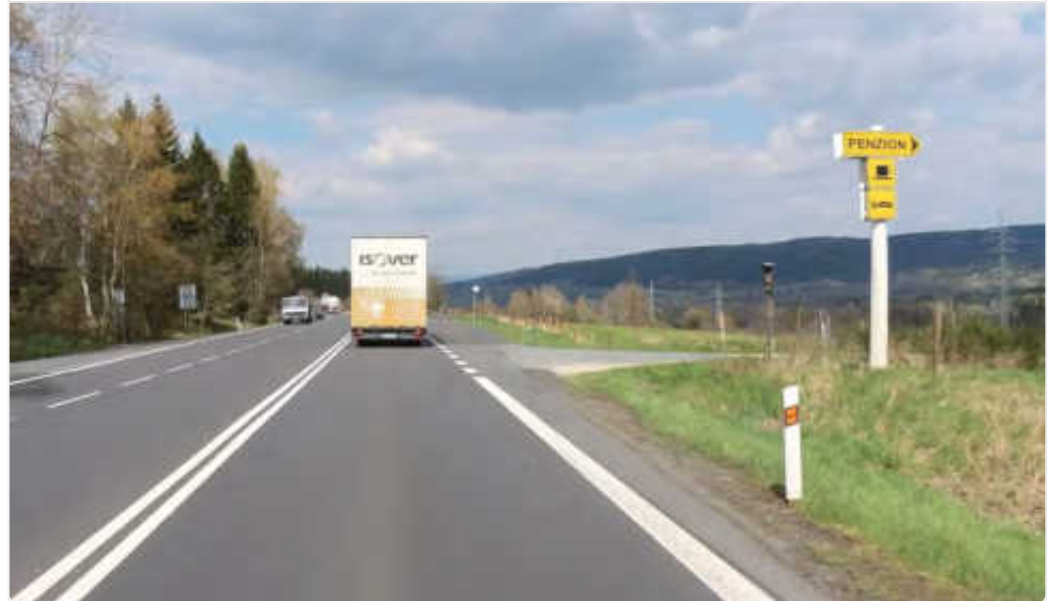
Revize II. (2022)

Bezpečnostní deficit Pevná překážka
Kategorie 1x - Pevný objekt (např. kámen, budova, komerční areál)
Závažnost rizika **Nízká**
Poznámka Sloup se nachází na vnější straně příkopu.

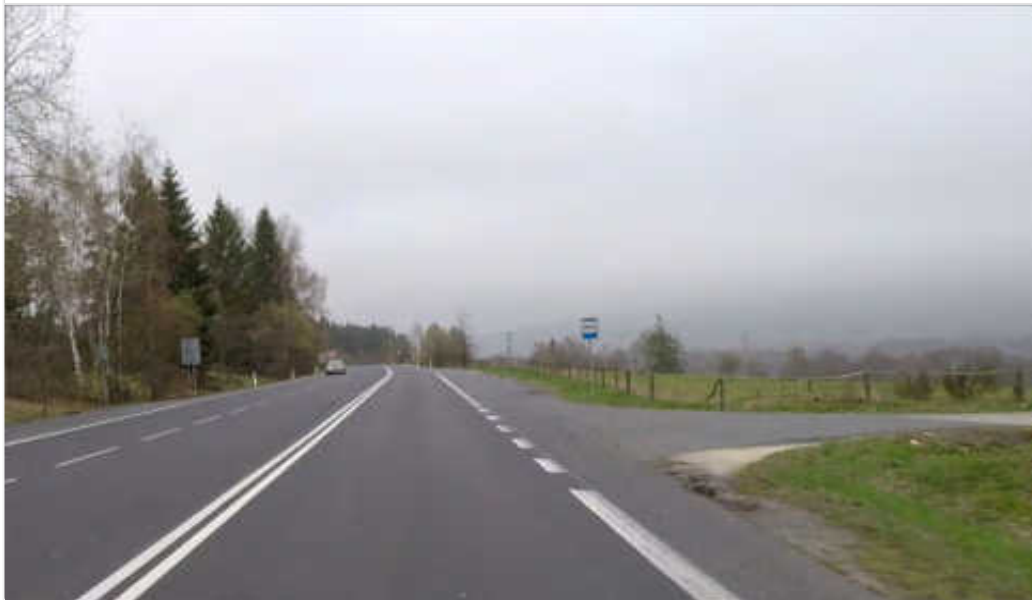
Revize I. (2019)

Bezpečnostní deficit Křižovatka
Kategorie 1× - Absence nebo opotřebované VDZ
Závažnost rizika Nizká
Poznámka Absence VDZ V 4 na vedlejším rameni křižovatky.

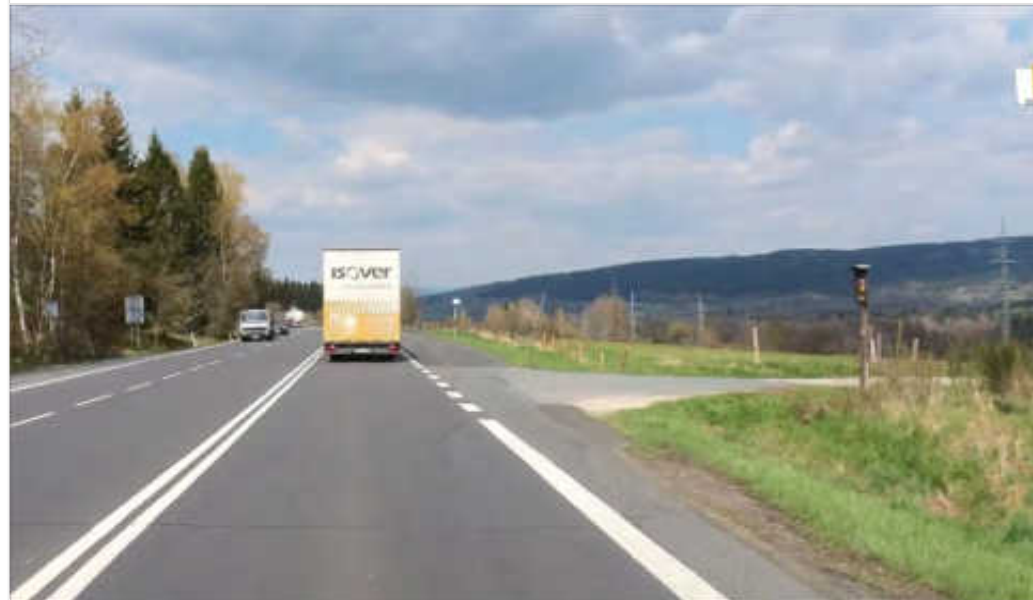
Revize II. (2022)

Bezpečnostní deficit Křižovatka
Kategorie 1× - Absence nebo opotřebované VDZ
Závažnost rizika Nizká
Poznámka Absence VDZ V 4 na vedlejším rameni křižovatky.

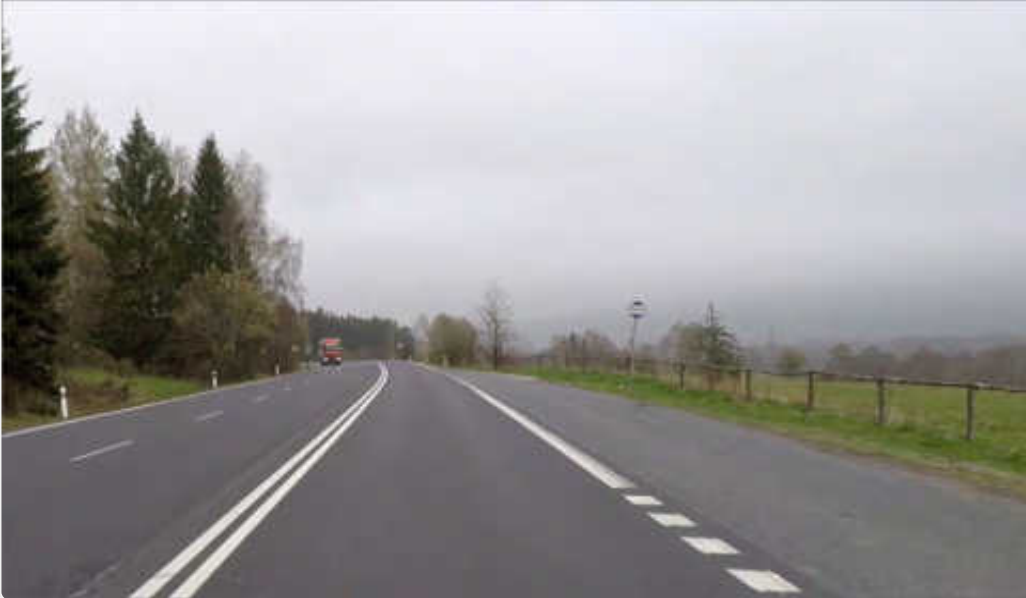
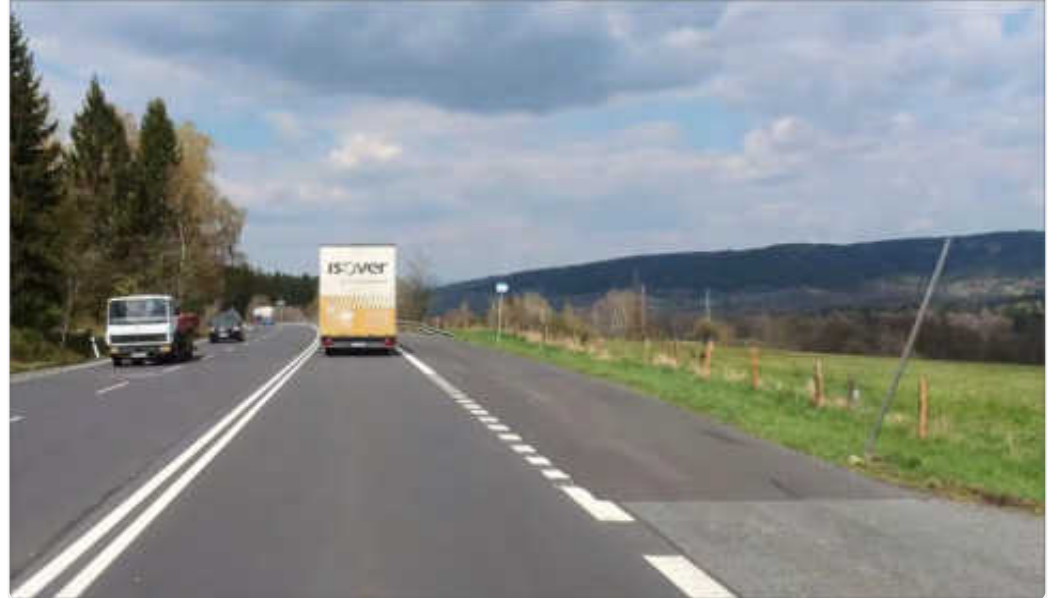
Bezpečnostní deficit	Autobusová zastávka
Kategorie	<input checked="" type="checkbox"/> 1× - Absence nebo opotřebované VDZ <input checked="" type="checkbox"/> 1× - Neadekvátní podmínky pro pěší - krátká / neadekvátně provedená nástupní hrana a absence návaznosti na pěší infrastrukturu <input checked="" type="checkbox"/> 1× - Nevhodné uspořádání zastávky - chybí fyzické oddělení
Závažnost rizika	Střední
Poznámka	Absence VDZ V 11a, V 12a. V daném úseku intenzita přesahuje RPDI 8 tis. voz/24h. Autobusová zastávka se nachází v blízkosti křižovatky, může docházet k rizikovému průpletu.

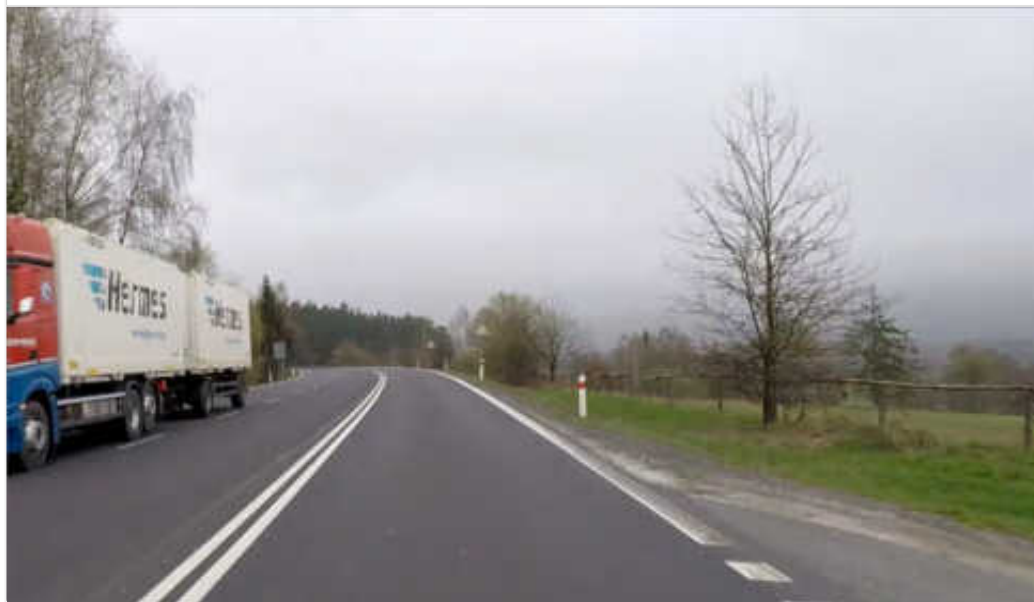
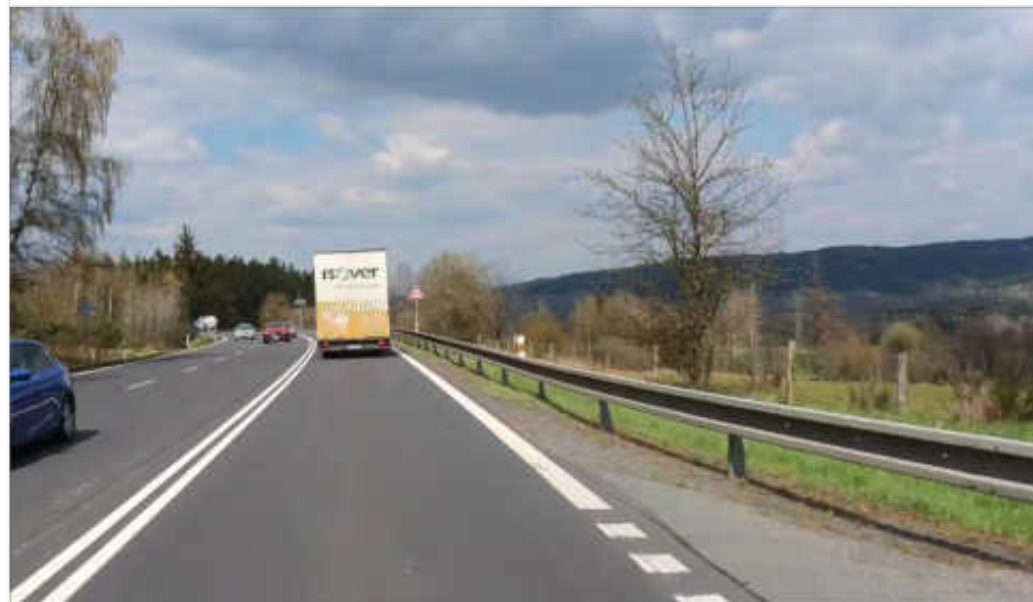
Bezpečnostní deficit Technický stav vozovky
Kategorie ↗ 480 m - Absence zpevněné krajnice
Závažnost rizika Střední
Poznámka -

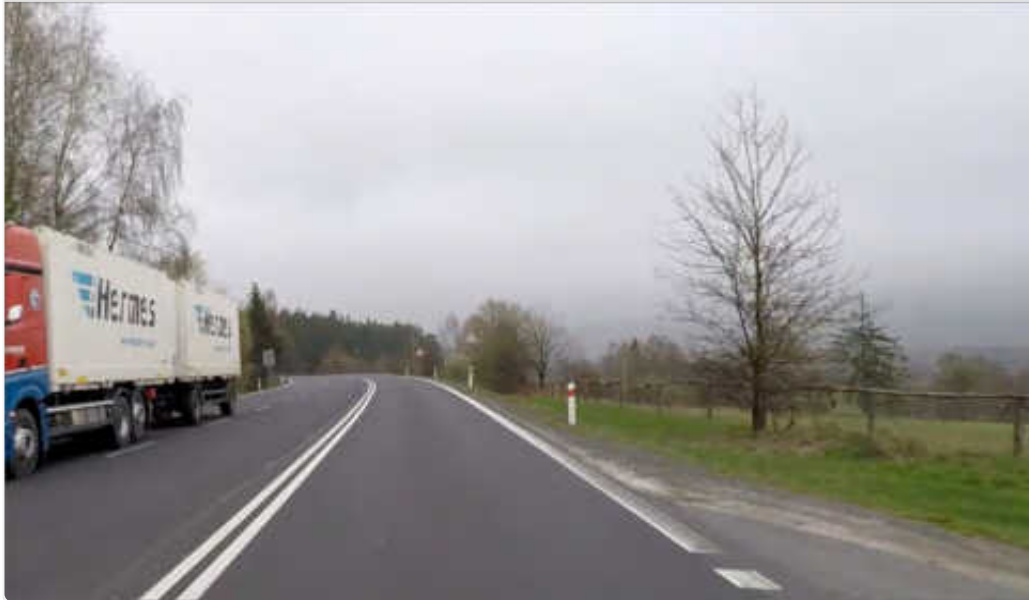
Revize I. (2019)

Bezpečnostní deficit Pevná překážka
Kategorie 1x - Strom
Závažnost rizika **Střední**
Poznámka -
