PŘÍLOHA 2.3

**Vyhodnocení identifikovaných dopravně-bezpečnostních deficitů
v rámci první a druhé revizní BI PK z roku 2019 a 2022**

km 21,199 – 60,928

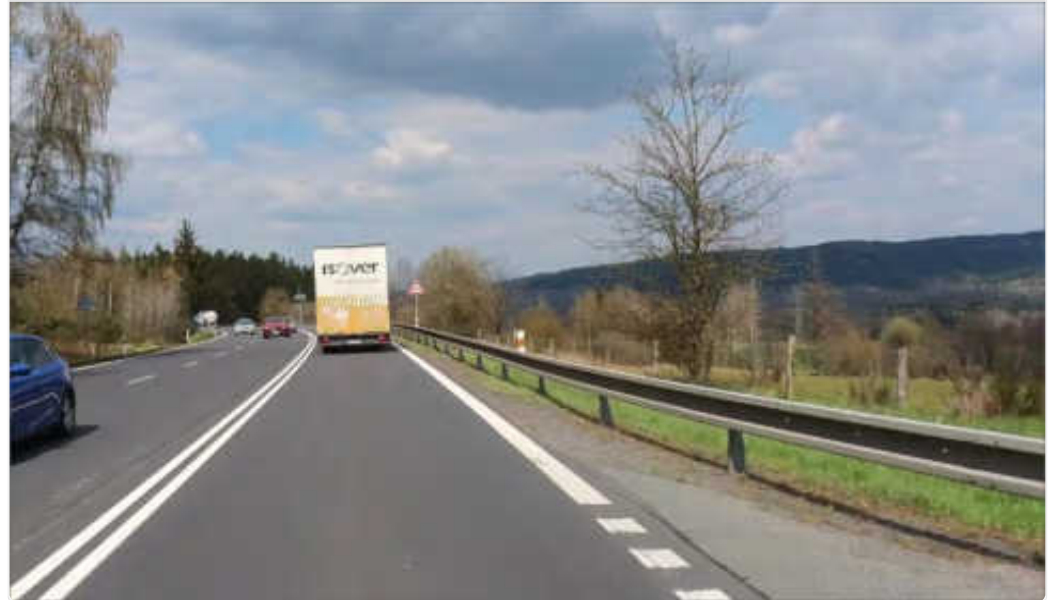
Revize II. (2022)

Bezpečnostní deficit Pevná překážka
Kategorie 0x - Strom
Závažnost rizika **Střední**
Poznámka -

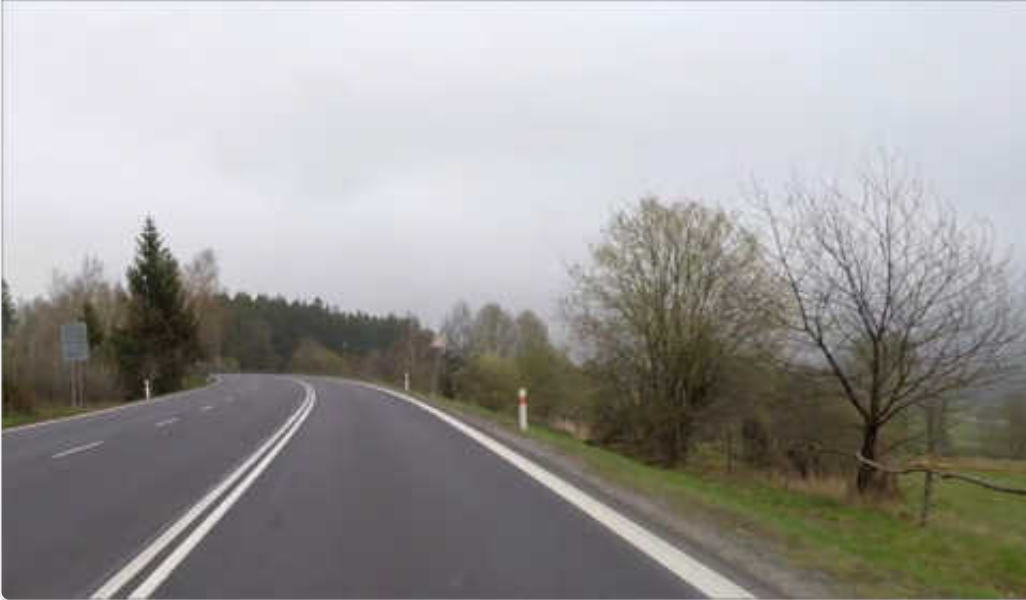
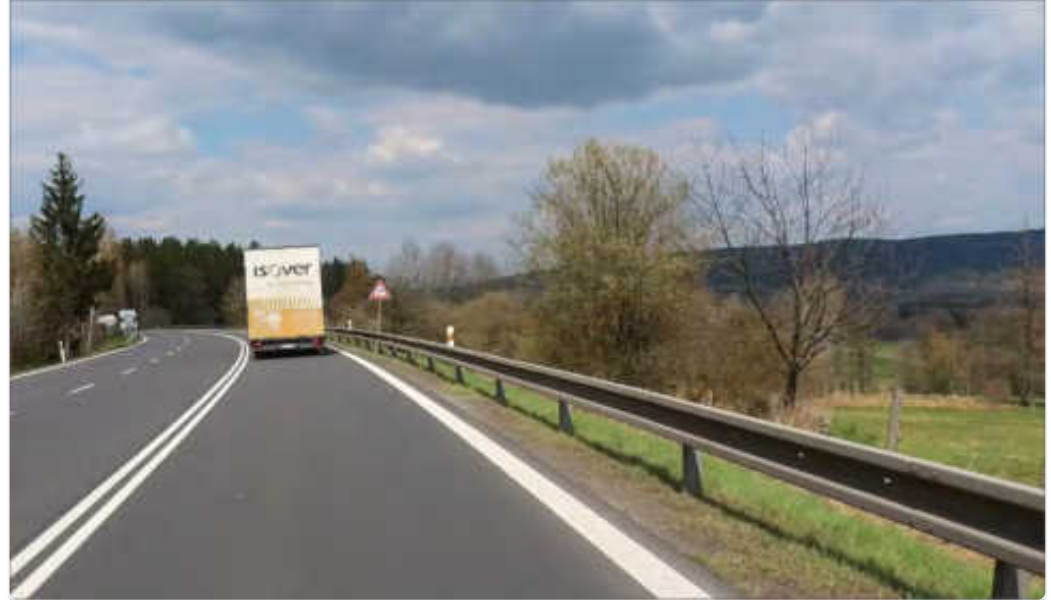
Bezpečnostní deficit Pevná překážka
Kategorie 40 m - Stromy, vzrostlá zeleň
Závažnost rizika Vysoká
Poznámka Stromy, vzrostlá zeleň se nachází pod úrovní nivelety PK.

Bezpečnostní deficit Pevná překážka
Kategorie 0 m - Stromy, vzrostlá zeleň
Závažnost rizika Vysoká
Poznámka Stromy, vzrostlá zeleň se nachází pod úrovní nivelety PK.

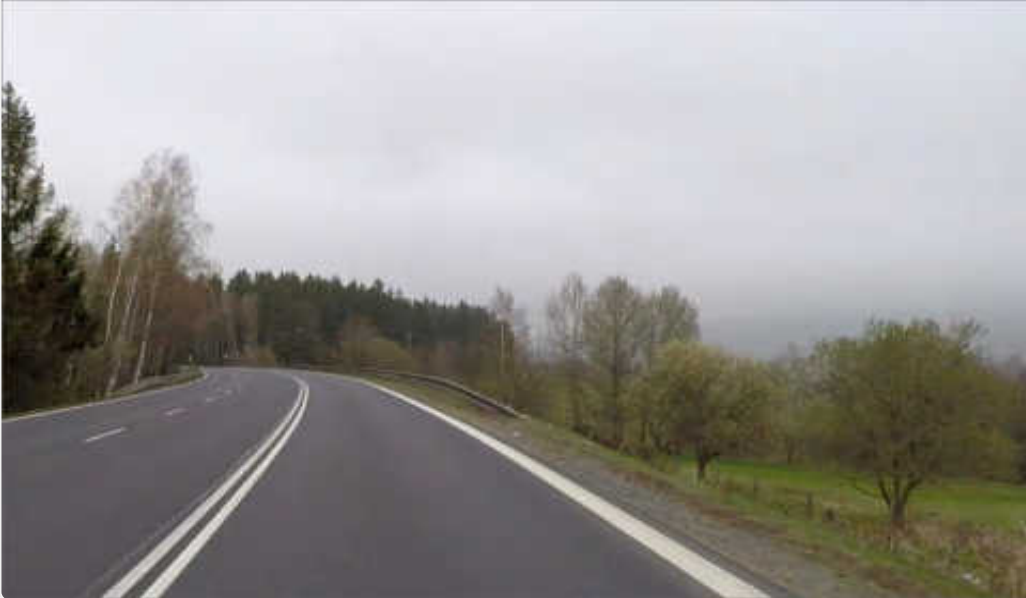
Revize I. (2019)

Bezpečnostní deficit Zádržné zařízení
Kategorie 1× - Krátké svodidlo před - místem nebezpečí (např. hlubina, okolí PK)
Závažnost rizika Střední
Poznámka Krátké svodidlo před hlubinou.

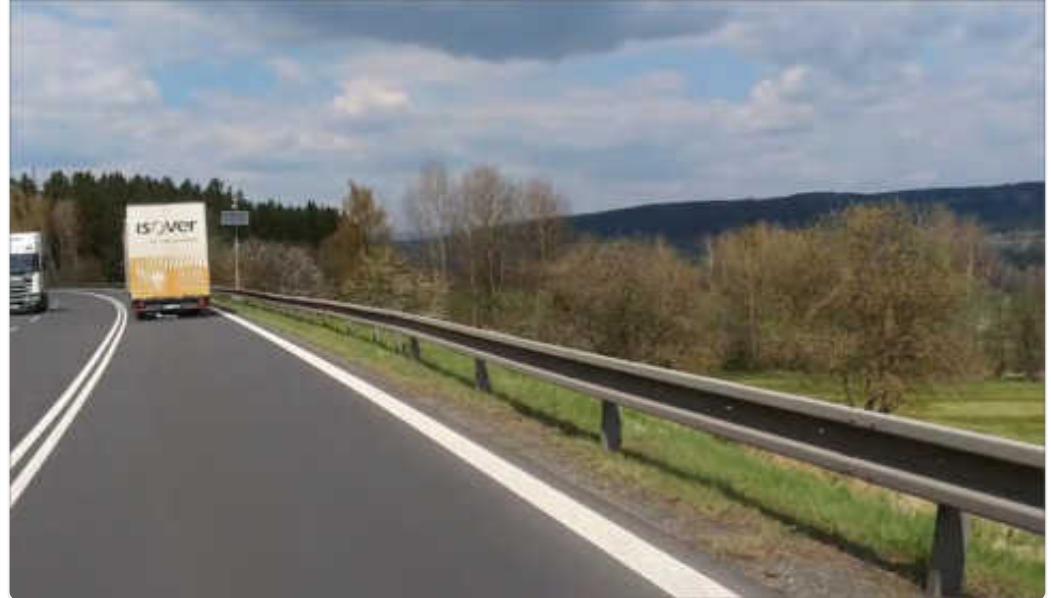
Revize II. (2022)

Bezpečnostní deficit Zádržné zařízení
Kategorie 0× - Krátké svodidlo před - místem nebezpečí (např. hlubina, okolí PK)
Závažnost rizika Střední
Poznámka Krátké svodidlo před hlubinou.

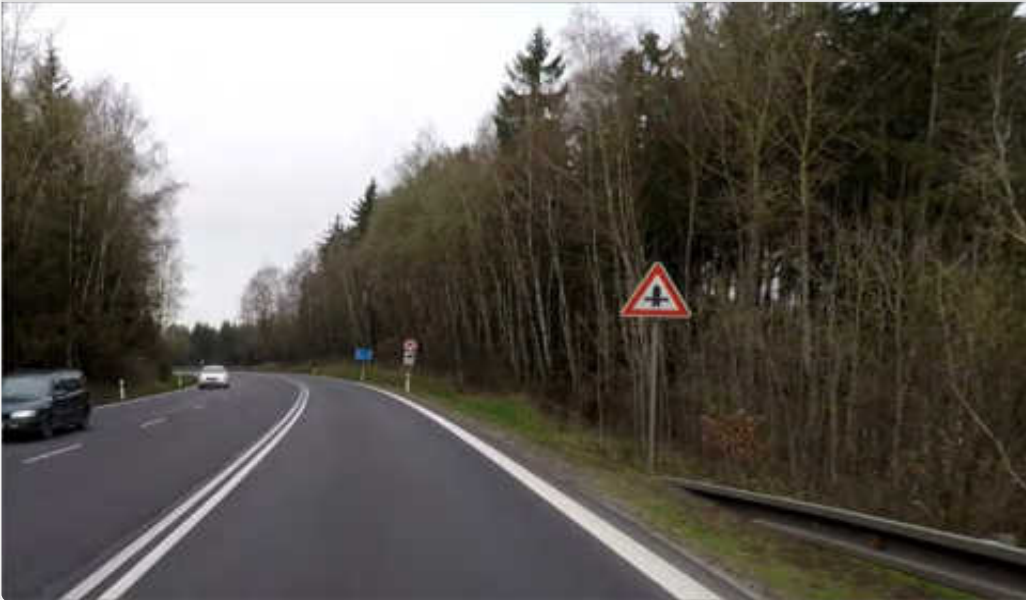
Bezpečnostní deficit Pevná překážka
Kategorie ☞ 45 m - Stromy, vzrostlá zeleň
Závažnost rizika Střední
Poznámka -

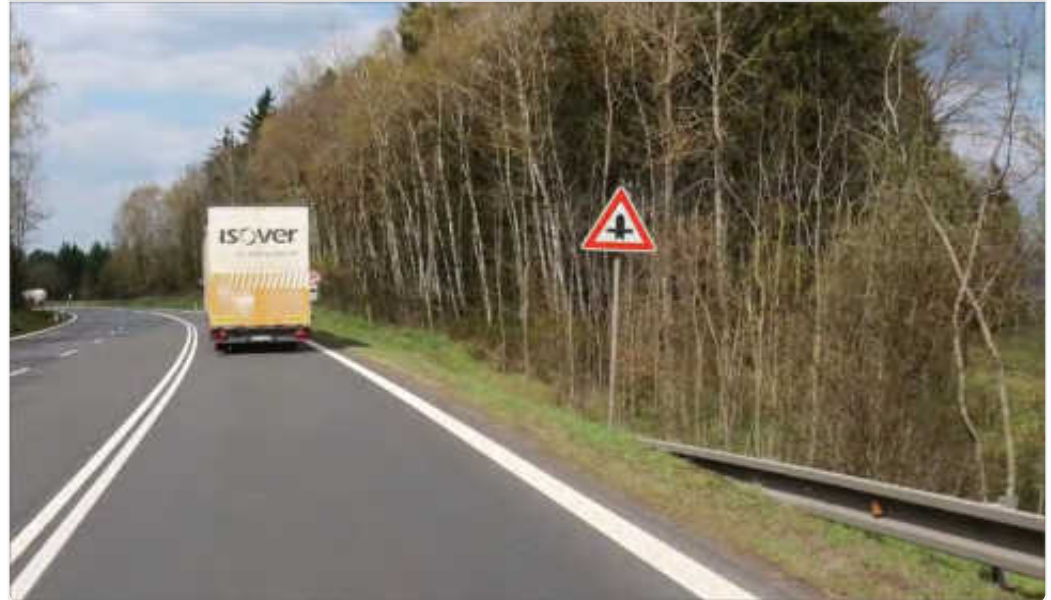
Bezpečnostní deficit Pevná překážka
Kategorie ☞ 45 m - Stromy, vzrostlá zeleň
Závažnost rizika Střední
Poznámka -

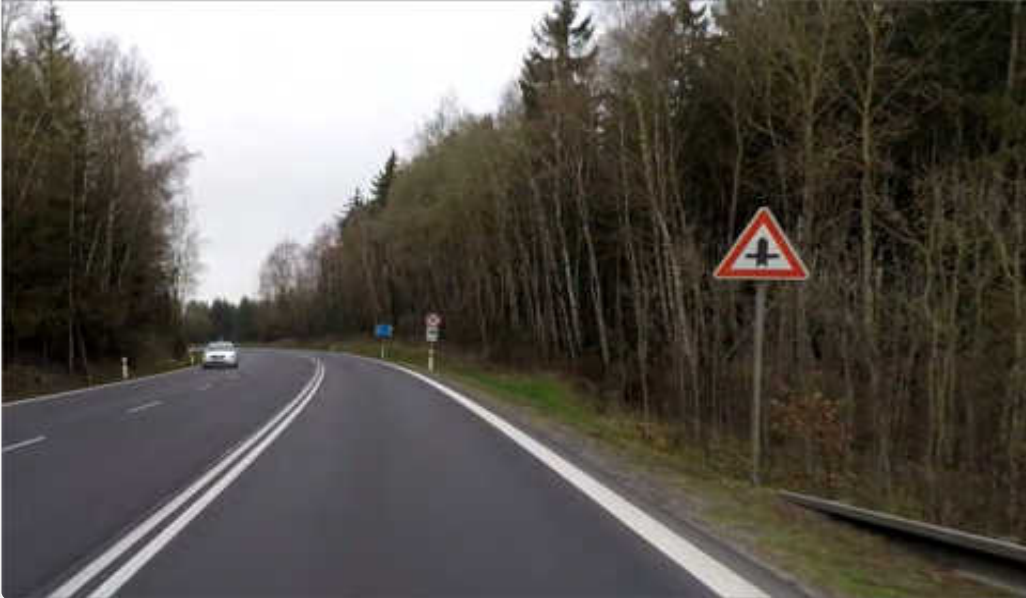
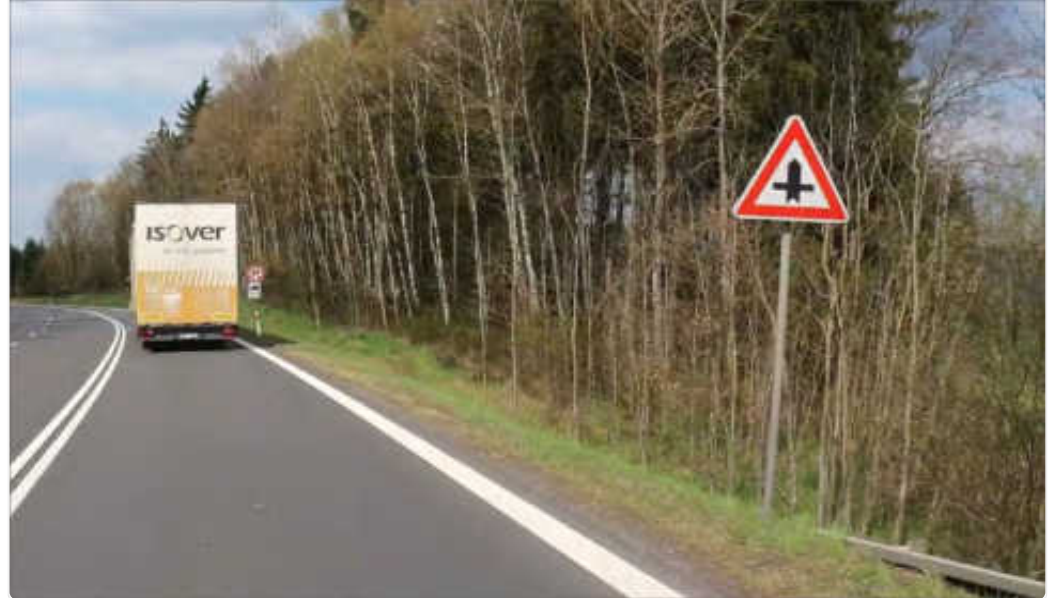
Bezpečnostní deficit Křižovatka
Kategorie 1× - Neadekvátní provedení SDZ
Závažnost rizika Nizká
Poznámka SDZ P 1 svým provedením neodpovídá skutečnému uspořádání následující křižovatky, která je styková. V daném směru jízdy se komunikace připojuje z pravé strany.

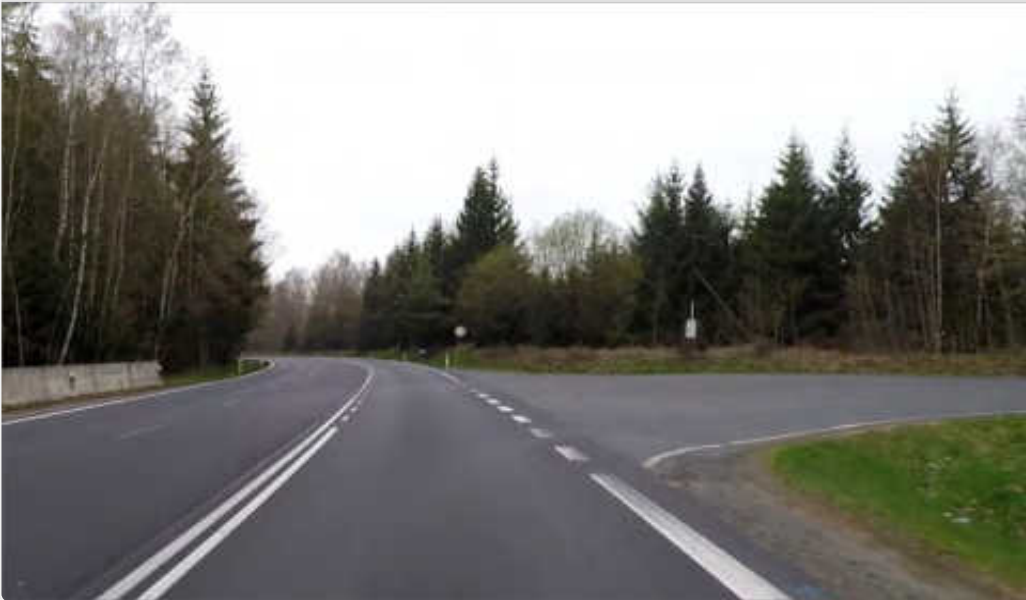
Bezpečnostní deficit	Křižovatka
Kategorie	<input checked="" type="checkbox"/> 1× - Absence nebo opotřebované VDZ <input checked="" type="checkbox"/> 1× - Rozlehlá křižovatka, neadekvátní usměrnění dopravy
Závažnost rizika	Střední
Poznámka	Opotřebované VDZ V 4 na vedlejším rameni křižovatky. Opotřebované VDZ V 2b v prostoru křižovatky.

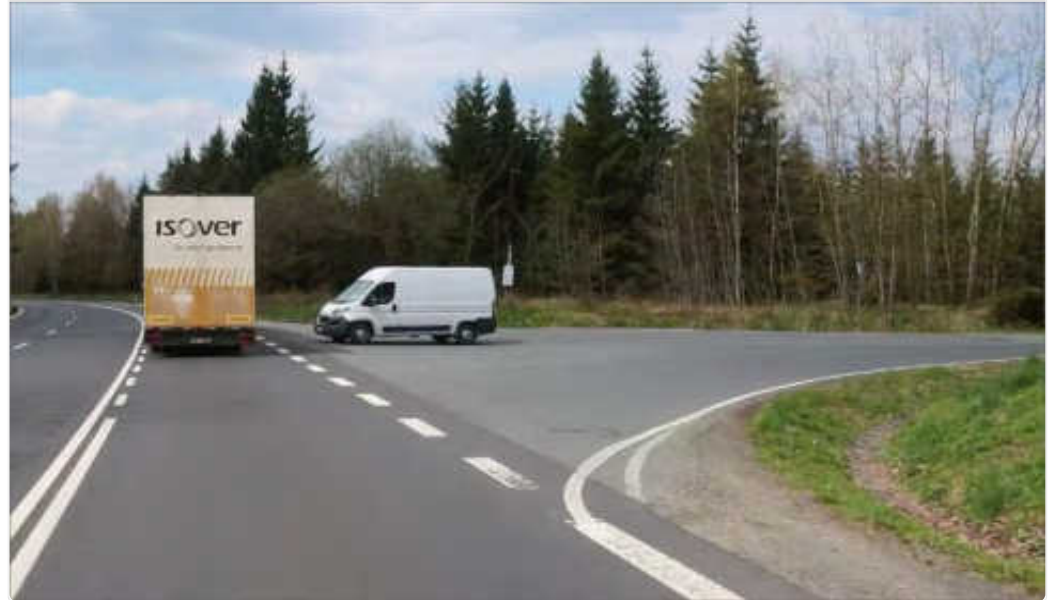
Bezpečnostní deficit	Křižovatka
Kategorie	<input checked="" type="checkbox"/> 1× - Rozlehlá křižovatka, neadekvátní usměrnění dopravy
Závažnost rizika	Střední
Poznámka	-

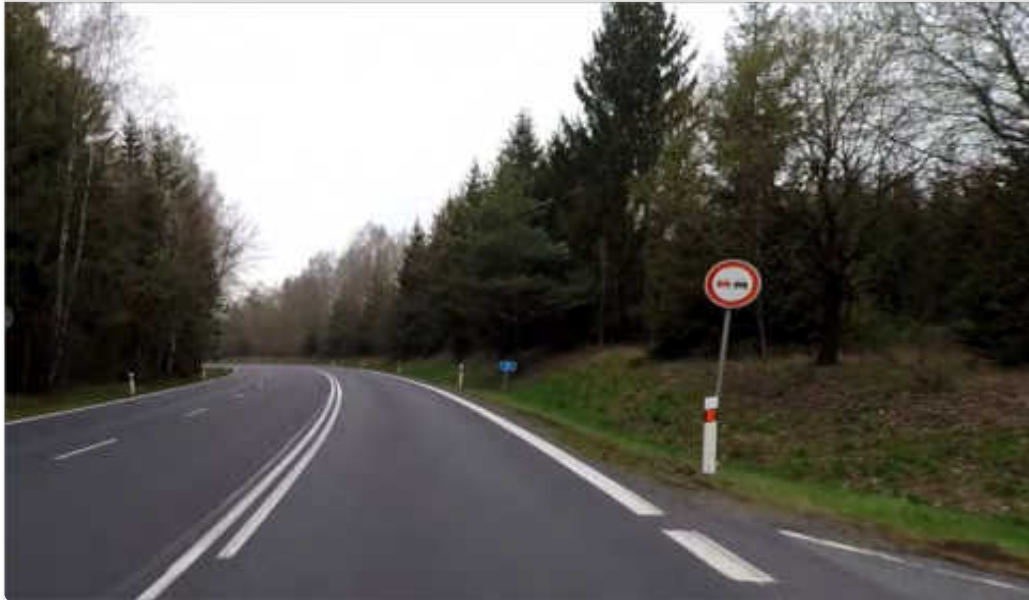
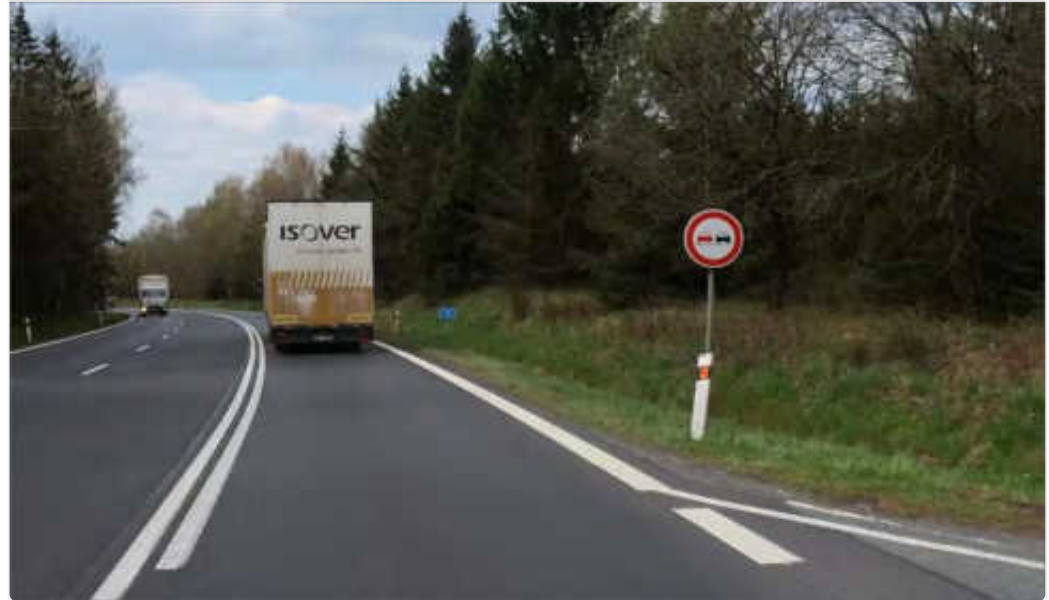
Bezpečnostní deficit Technický stav vozovky
Kategorie ↗ 1270 m - Absence zpevněné krajnice
Závažnost rizika Střední
Poznámka -

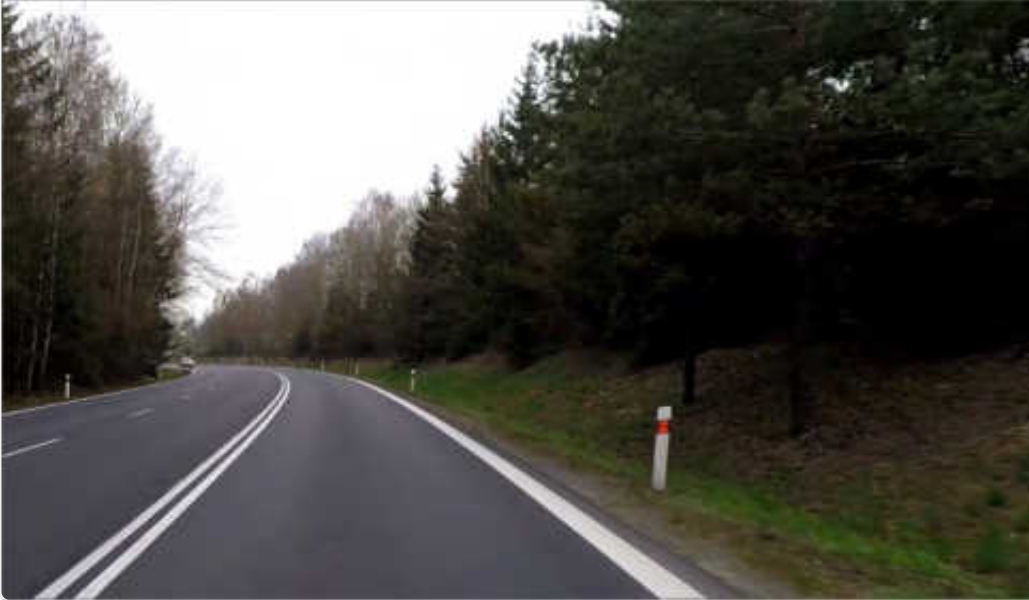
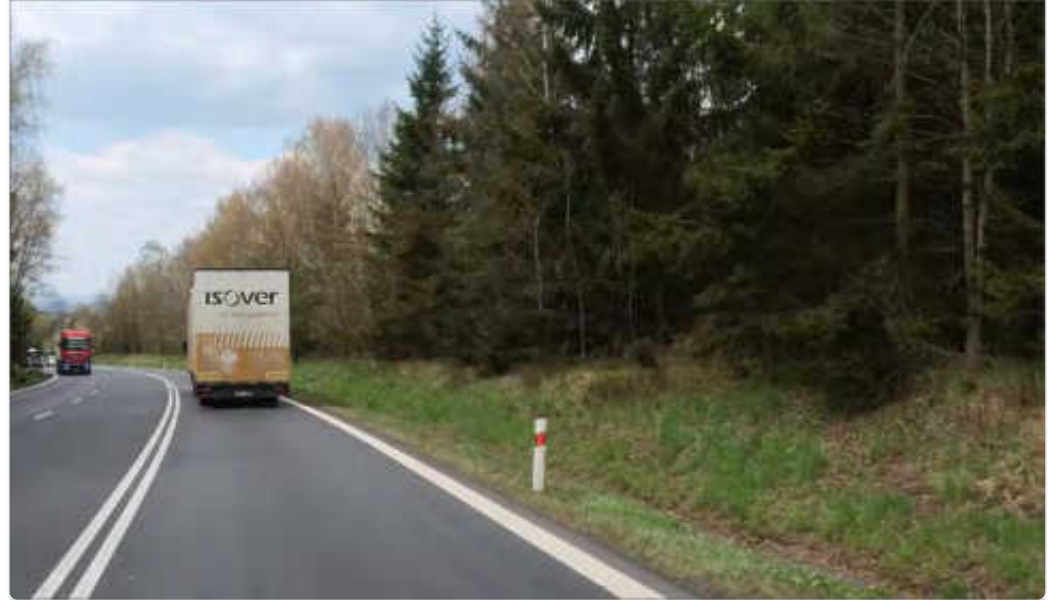
Bezpečnostní deficit Pevná překážka
Kategorie 2× - Strom
Závažnost rizika **Střední**
Poznámka -

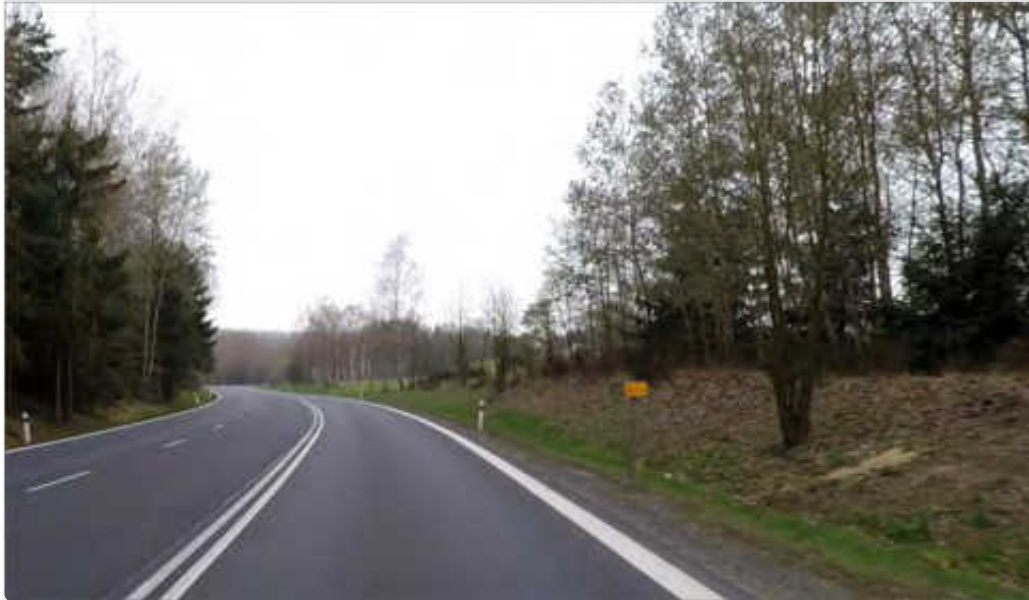
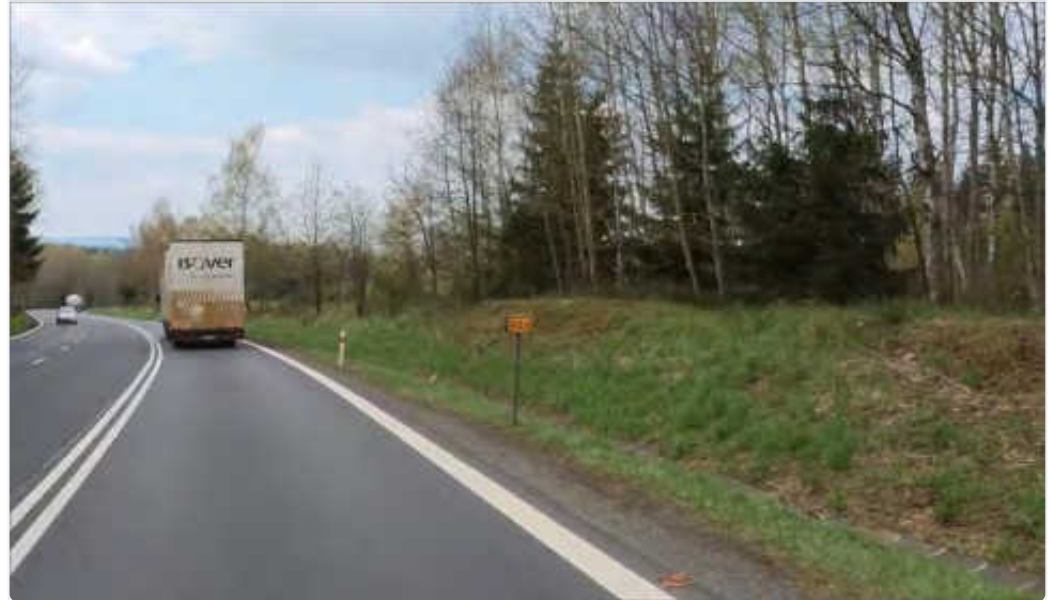
Bezpečnostní deficit Pevná překážka
Kategorie 1× - Strom
Závažnost rizika **Střední**
Poznámka -

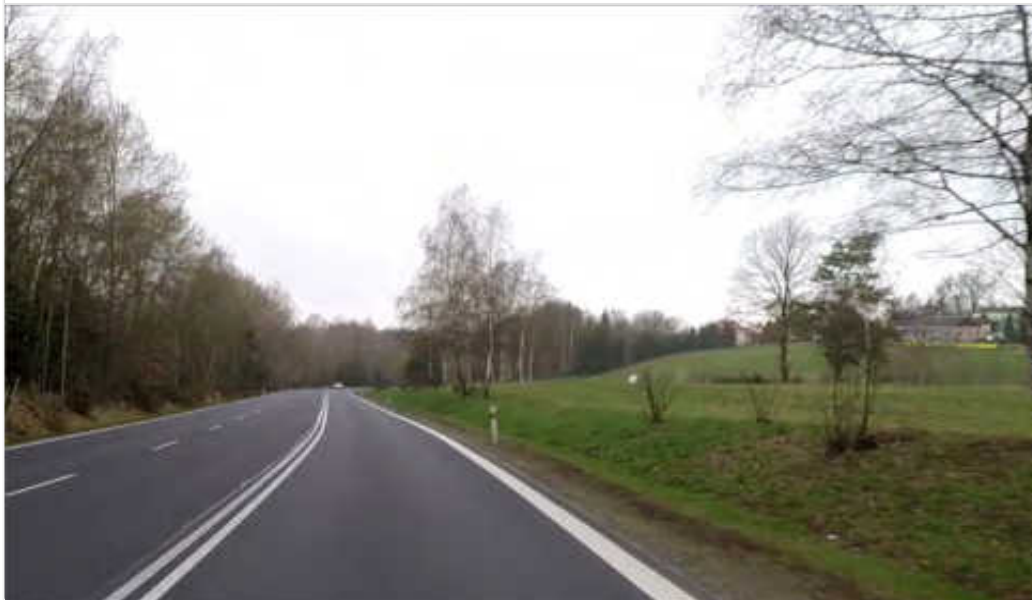
Bezpečnostní deficit Pevná překážka
Kategorie 2× - Vzrostlá zeleň (průměr kmene do 0,1 m)
Závažnost rizika Nizká
Poznámka Vzrostlá zeleň nacházející se v blízkosti PK primárně představuje riziko do budoucna.

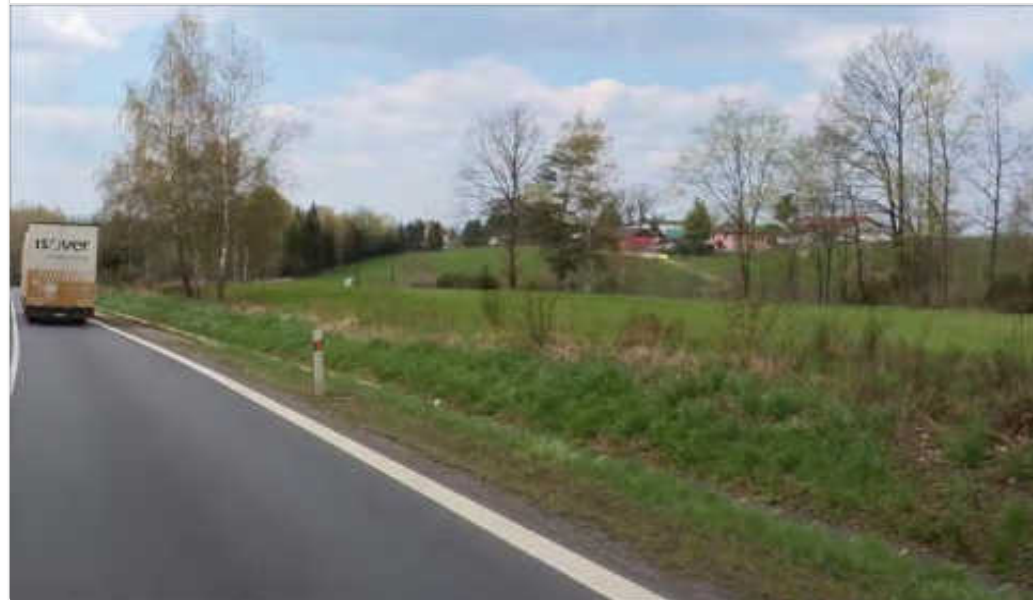
Bezpečnostní deficit Pevná překážka
Kategorie 0× - Vzrostlá zeleň (průměr kmene do 0,1 m)
Závažnost rizika Nizká
Poznámka Vzrostlá zeleň nacházející se v blízkosti PK primárně představuje riziko do budoucna.

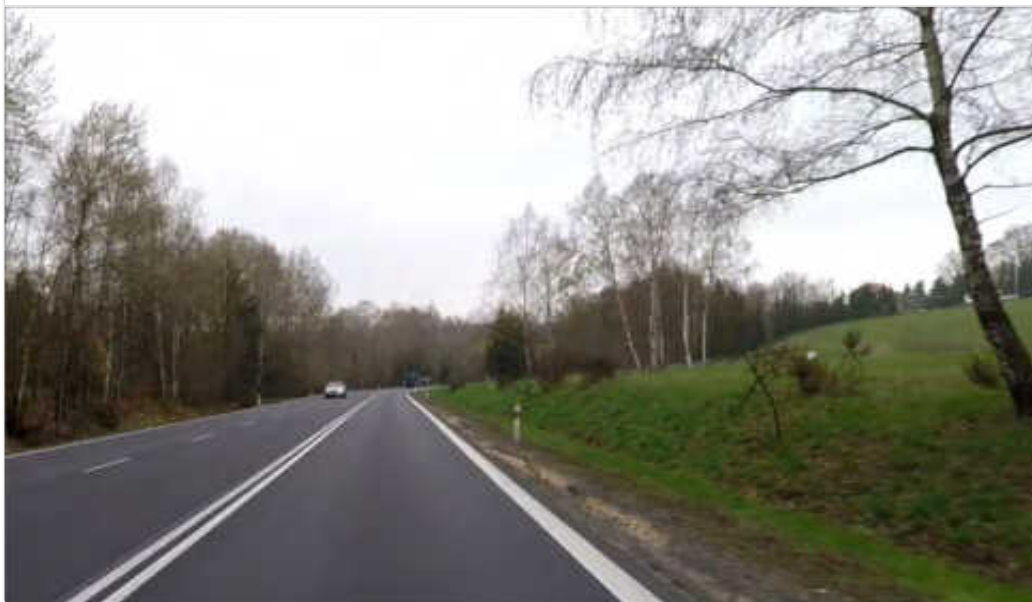
Bezpečnostní deficit Pevná překážka
Kategorie 1× - Vzrostlá zeleň (průměr kmene do 0,1 m)
Závažnost rizika Nizká
Poznámka Vzrostlá zeleň nacházející se v blízkosti PK primárně představuje riziko do budoucna.

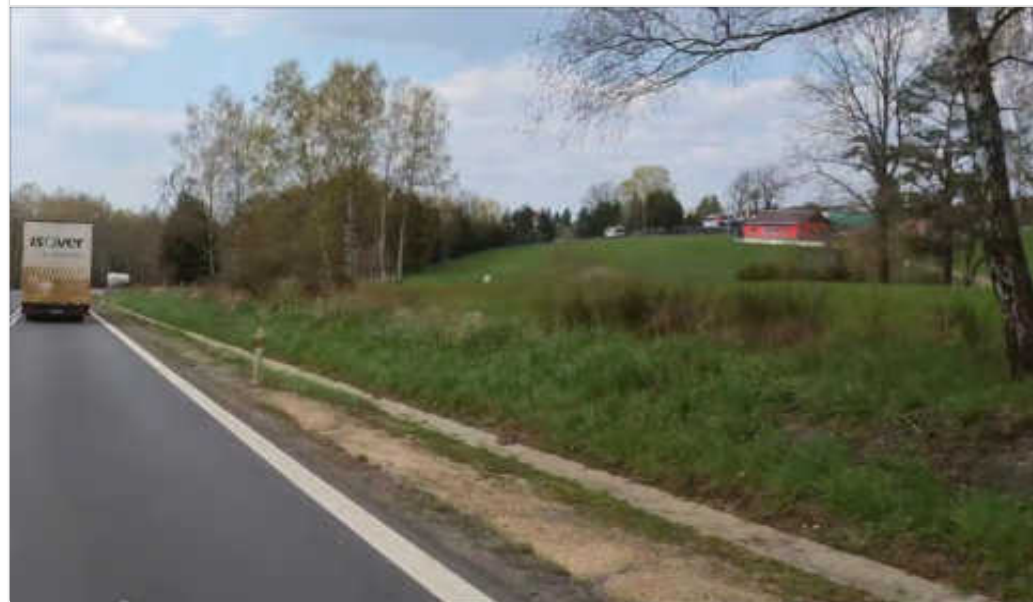
Bezpečnostní deficit Pevná překážka
Kategorie 0× - Vzrostlá zeleň (průměr kmene do 0,1 m)
Závažnost rizika Nizká
Poznámka Vzrostlá zeleň nacházející se v blízkosti PK primárně představuje riziko do budoucna.

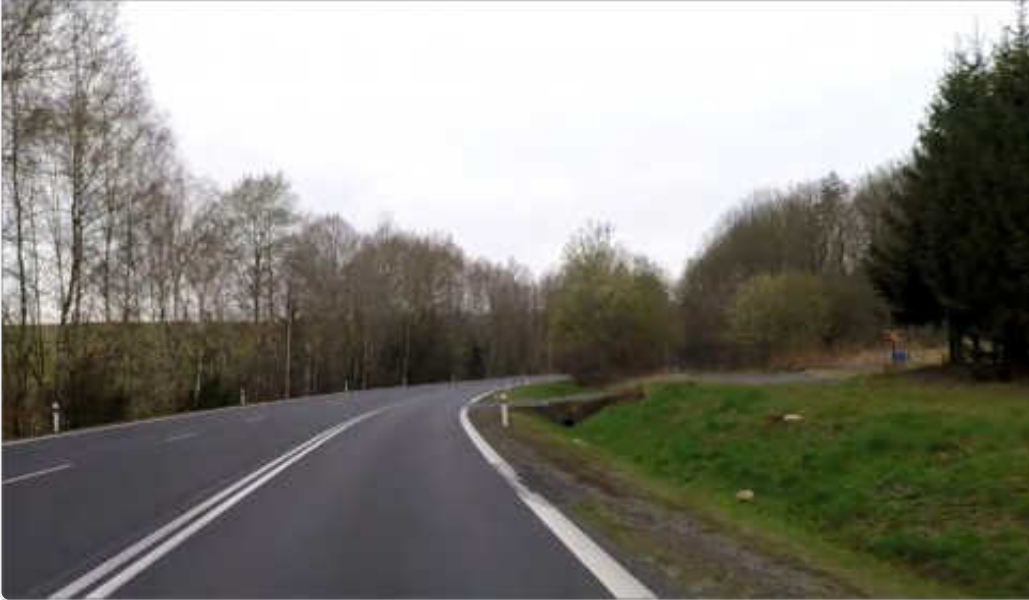
Bezpečnostní deficit Reklamní zařízení
Kategorie 0x - Reklamní zařízení (rušivý efekt na účastníky silničního provozu)
Závažnost rizika Nizká
Poznámka -

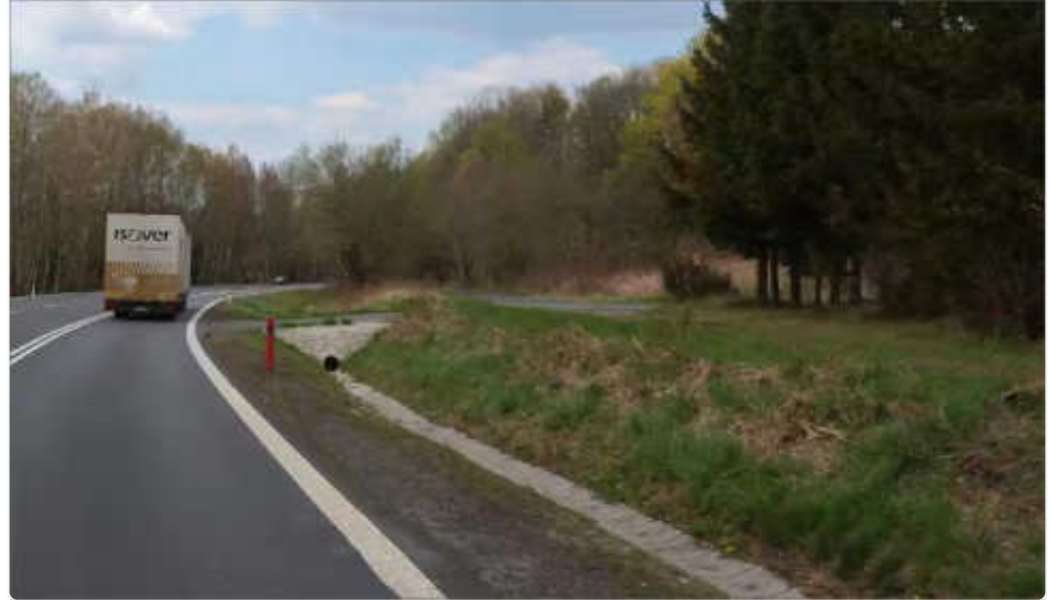
Bezpečnostní deficit Reklamní zařízení
Kategorie 0x - Reklamní zařízení (rušivý efekt na účastníky silničního provozu)
Závažnost rizika Nizká
Poznámka -

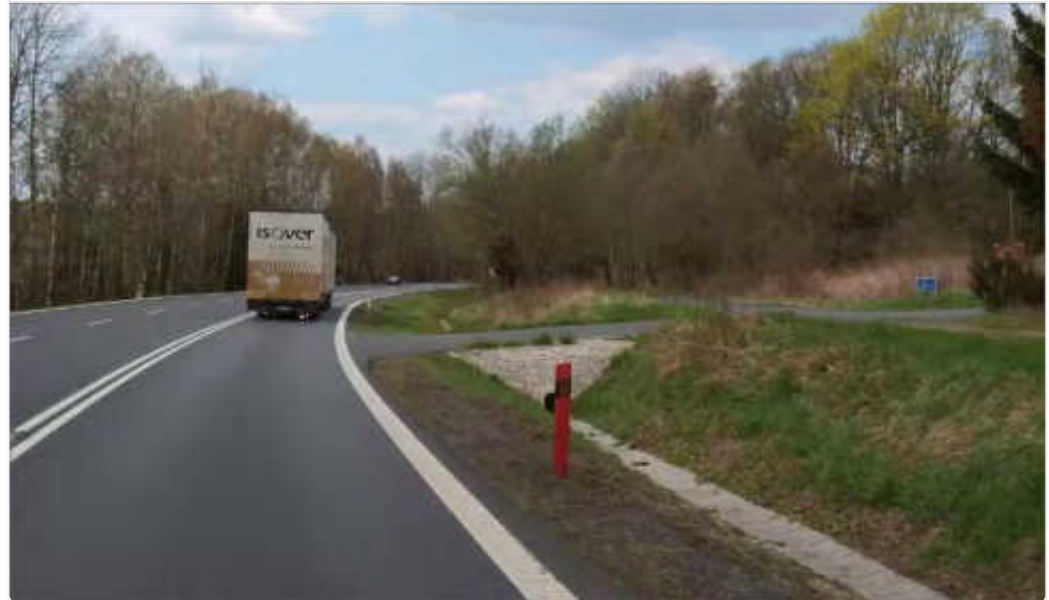
Bezpečnostní deficit Sjezd / samostatný sjezd / parkoviště
Kategorie 1x - Neadekvátní dopravní zařízení
Závažnost rizika **Nízká**
Poznámka Nevhodné umístění DZ Z 11c/d u nevýznamného sjezdu.

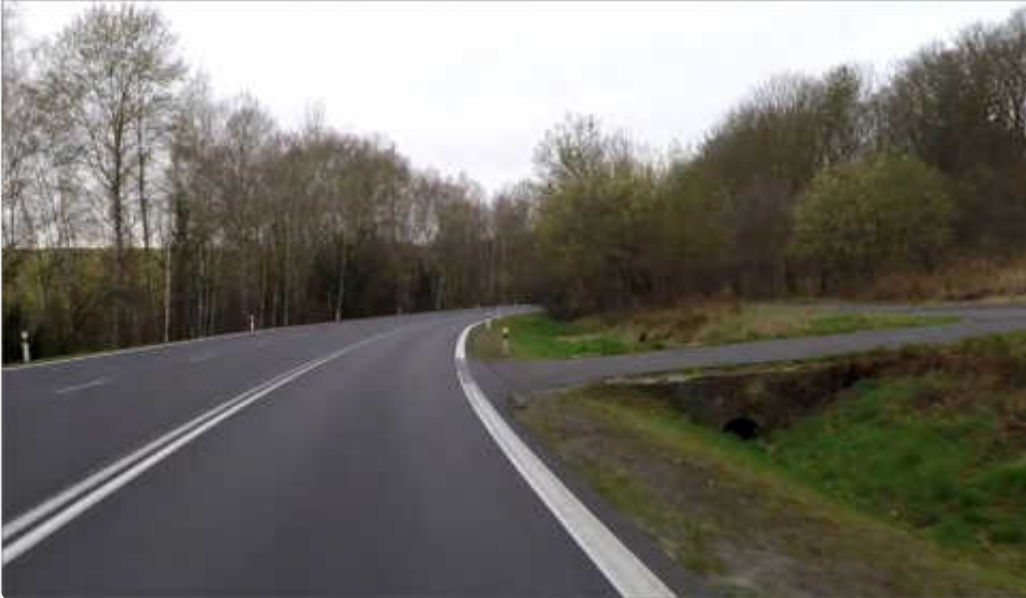
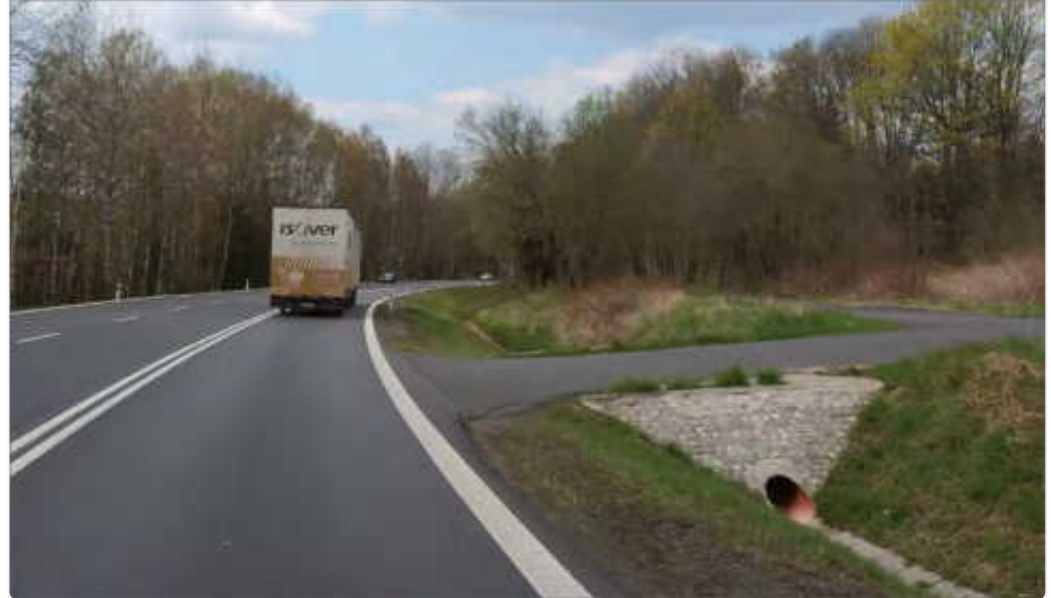
Bezpečnostní deficit Pevná překážka
Kategorie 2× - Tuhé čelo trubního propustku pod - sjezdem / samostatným sjezdem
Závažnost rizika **Vysoká**
Poznámka -

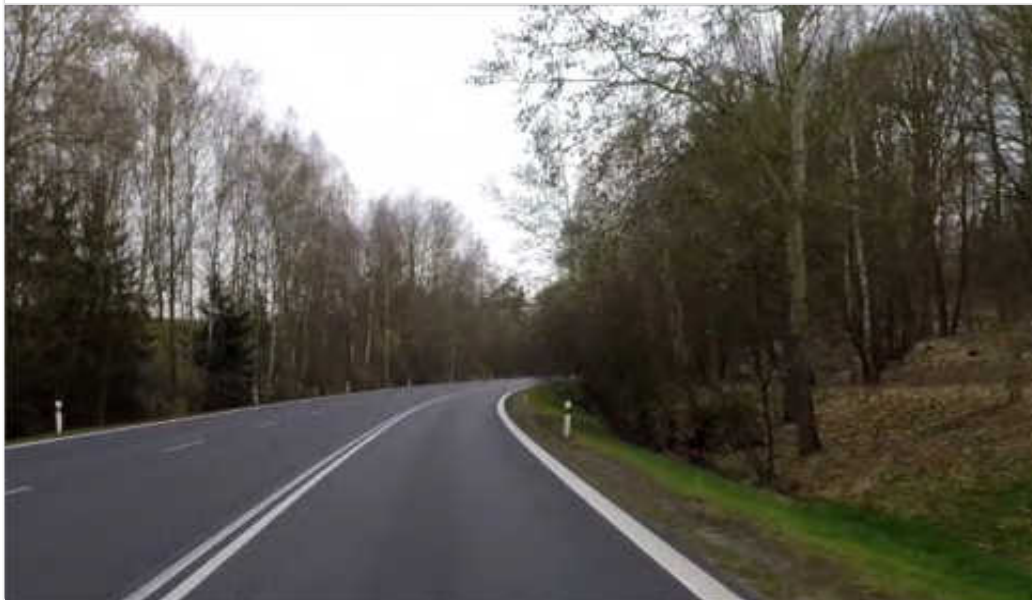
Bezpečnostní deficit Pevná překážka
Kategorie ☞ 150 m - Stromy, vzrostlá zeleň
Závažnost rizika **Vysoká**
Poznámka -

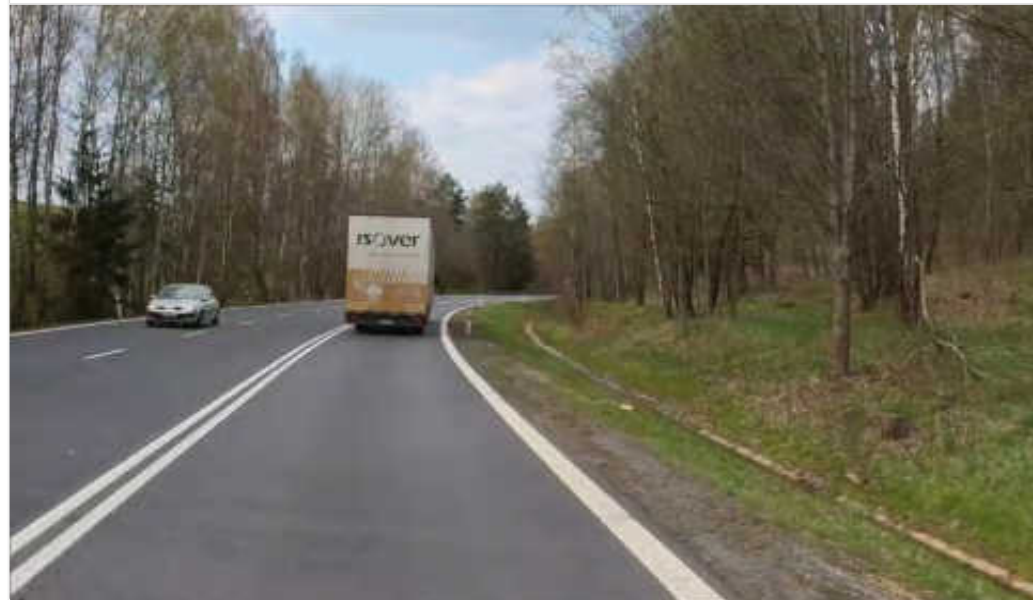
Bezpečnostní deficit Pevná překážka
Kategorie ☞ 150 m - Vzrostlá zeleň (průměr kmene do 0,1 m)
Závažnost rizika **Nízká**
Poznámka Vzrostlá zeleň nacházející se v blízkosti PK primárně představuje riziko do budoucna.

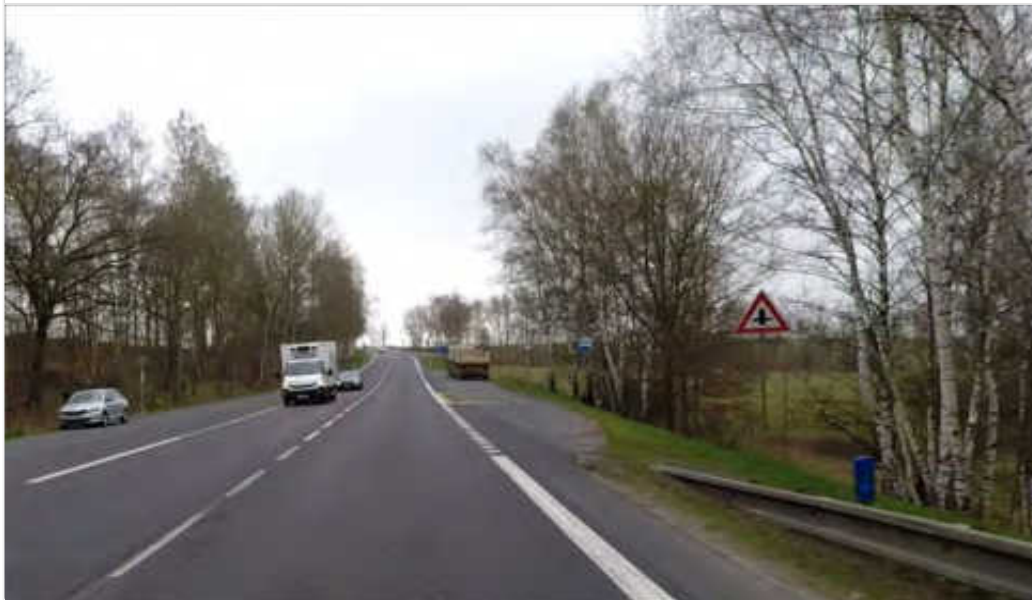
Bezpečnostní deficit Pevná překážka
Kategorie ☞ 55 m - Stromy, vzrostlá zeleň
Závažnost rizika Střední
Poznámka -

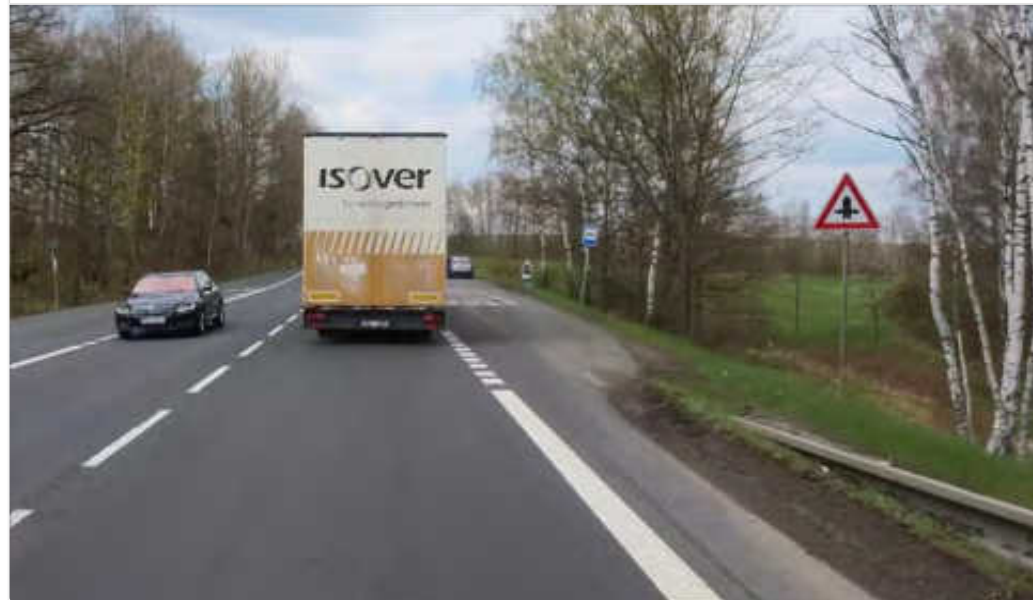
Bezpečnostní deficit Pevná překážka
Kategorie ☞ 55 m - Stromy, vzrostlá zeleň
Závažnost rizika Střední
Poznámka -

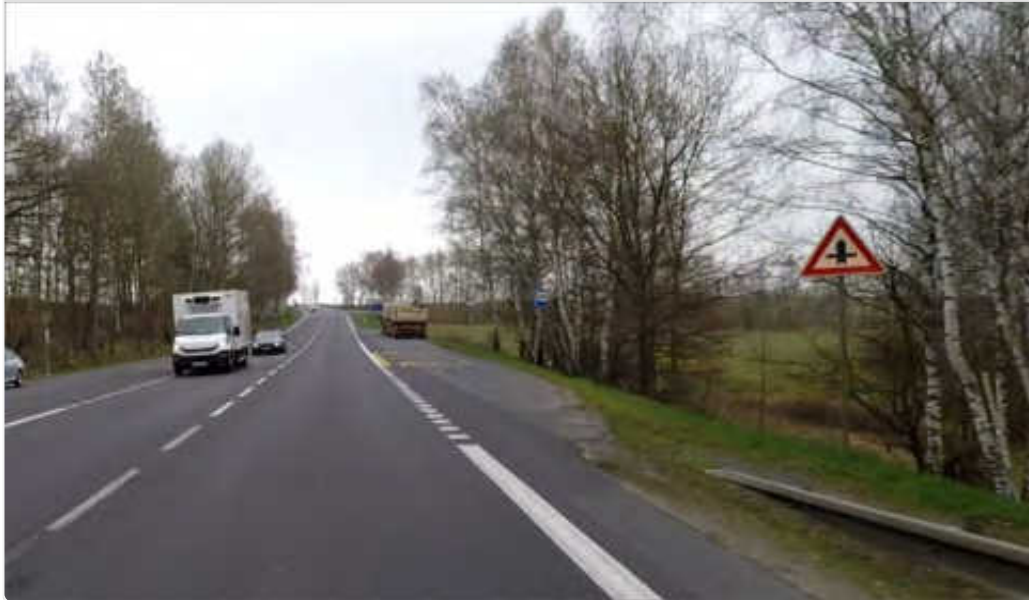
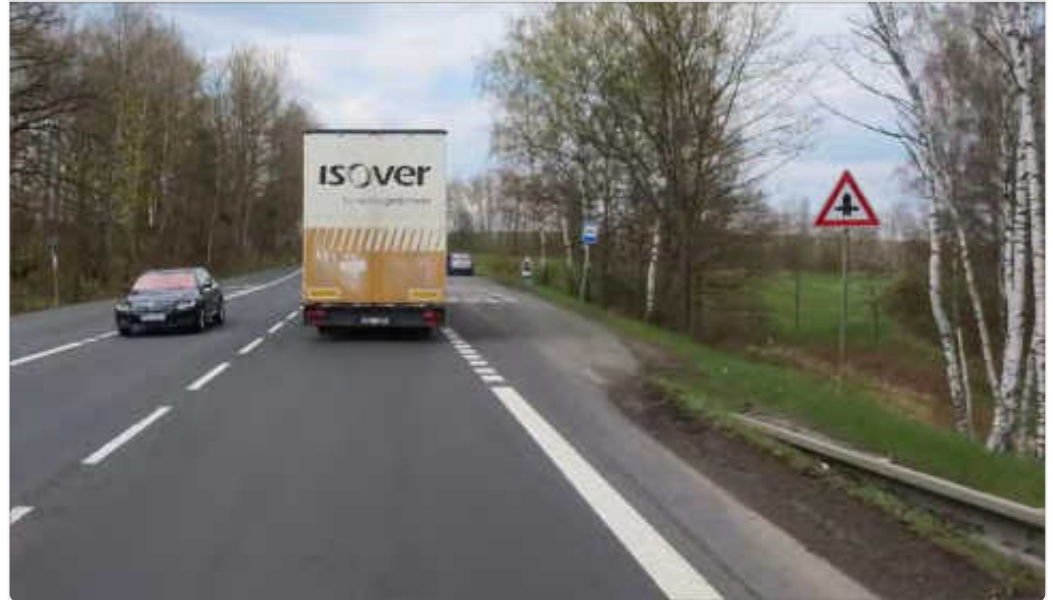
Bezpečnostní deficit Křižovatka
Kategorie 1× - Neadekvátní provedení SDZ
Závažnost rizika Nizká
Poznámka SDZ P 1 svým provedením neodpovídá skutečnému uspořádání následující křižovatky, která je styková. V daném směru jízdy se komunikace připojuje z pravé strany.

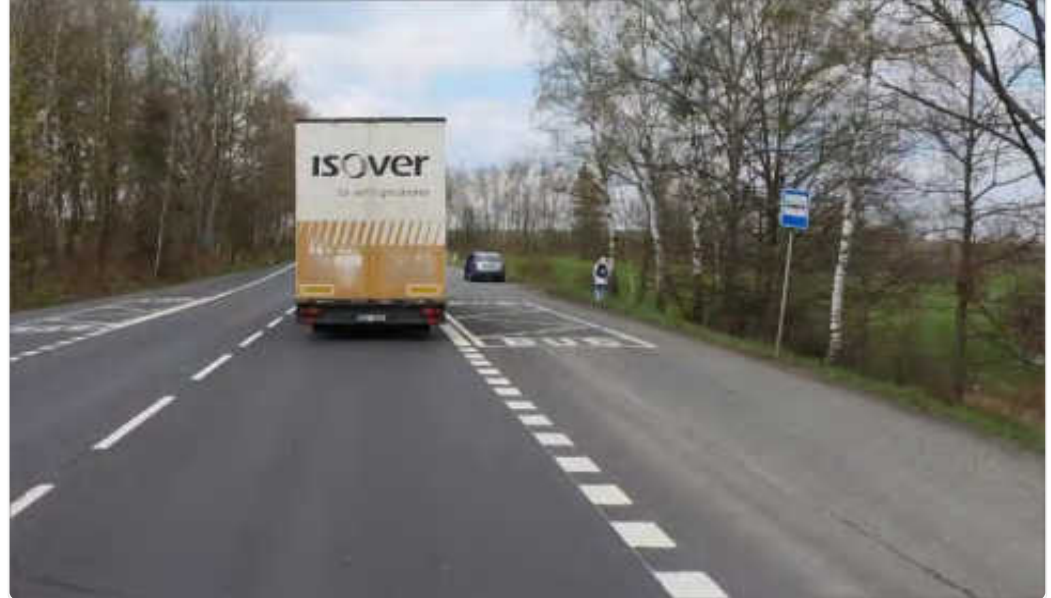
Bezpečnostní deficit	Autobusová zastávka
Kategorie	<input checked="" type="checkbox"/> 1× - Absence nebo opotřebované VDZ <input checked="" type="checkbox"/> 1× - Neadekvátní podmínky pro pěší - krátká / neadekvátně provedená nástupní hrana a absence návaznosti na pěší infrastrukturu <input checked="" type="checkbox"/> 1× - Nevhodné uspořádání zastávky - chybí fyzické oddělení
Závažnost rizika	Střední
Poznámka	Absence VDZ V 12a. V daném úseku intenzita přesahuje RPDI 8 tis. voz/24h.

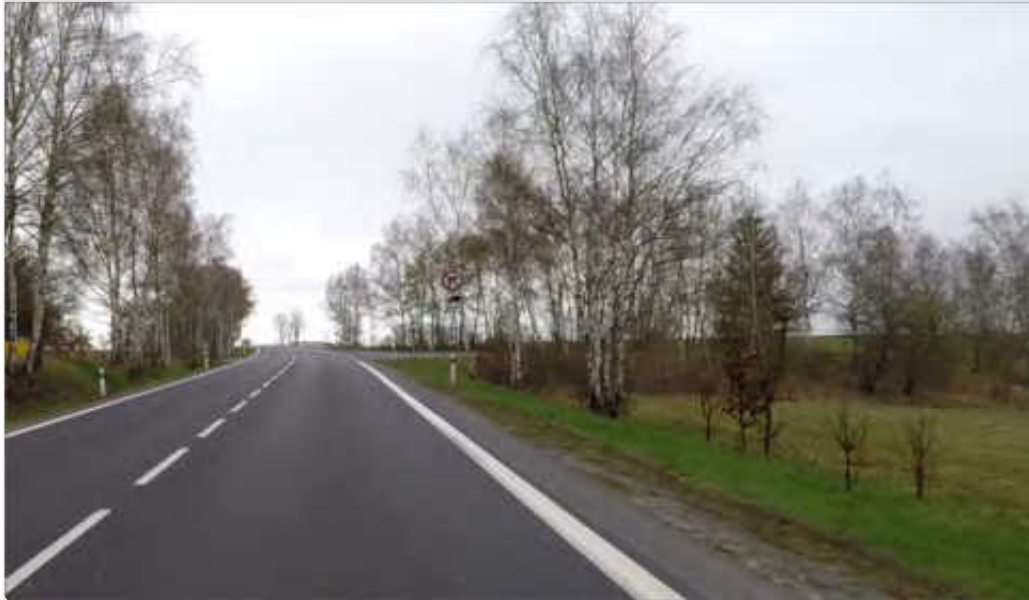
Bezpečnostní deficit Pevná překážka
Kategorie → 45 m - Stromy, vzrostlá zeleň
Závažnost rizika Střední
Poznámka -

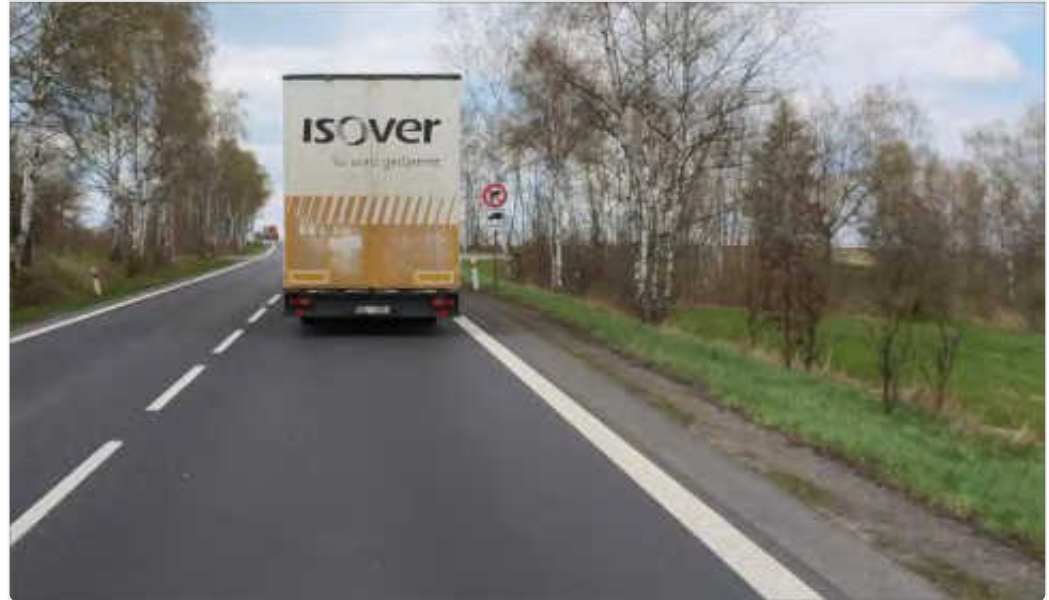
Bezpečnostní deficit Pevná překážka
Kategorie → 45 m - Stromy, vzrostlá zeleň
Závažnost rizika Střední
Poznámka -
