PŘÍLOHA 2.3

**Vyhodnocení identifikovaných dopravně-bezpečnostních deficitů
v rámci první a druhé revizní BI PK z roku 2019 a 2022**

km 21,199 – 60,928

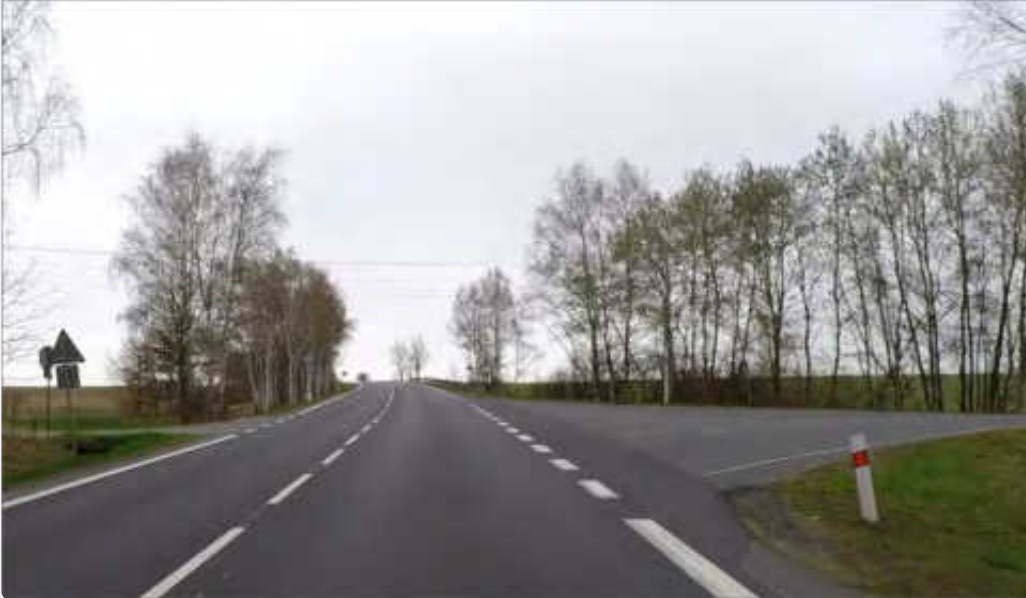
Bezpečnostní deficit Křižovatka
Kategorie 1× - Rozlehlá křižovatka, neadekvátní usměrnění dopravy
Závažnost rizika Střední
Poznámka -

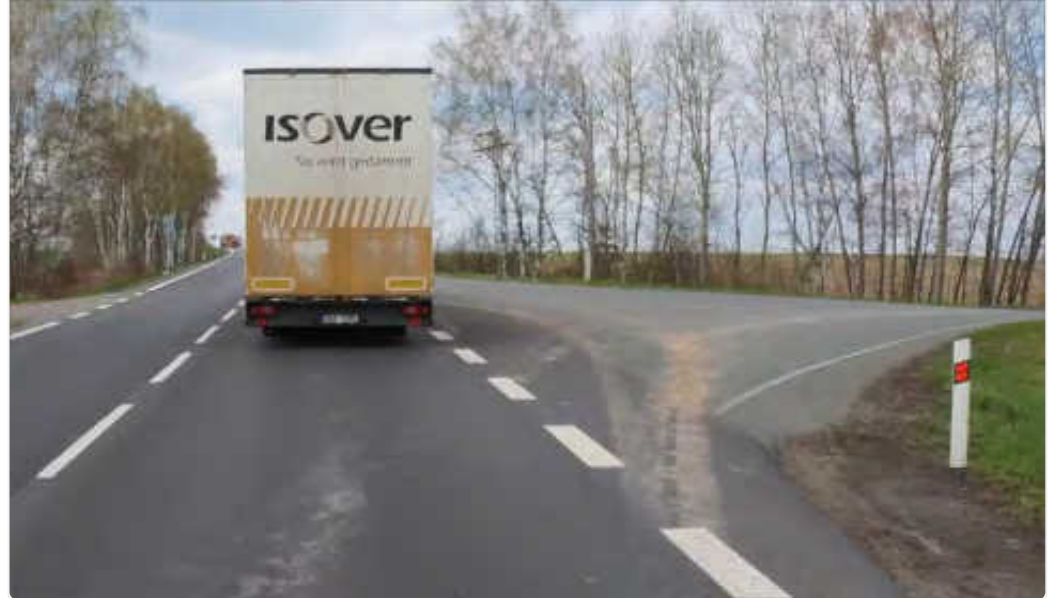
Bezpečnostní deficit Křižovatka
Kategorie 1× - Absence nebo opotřebované VDZ
 1× - Rozlehlá křižovatka, neadekvátní usměrnění dopravy
Závažnost rizika Střední
Poznámka Opotřebované VDZ V 4 na vedlejším ramenu křižovatky.

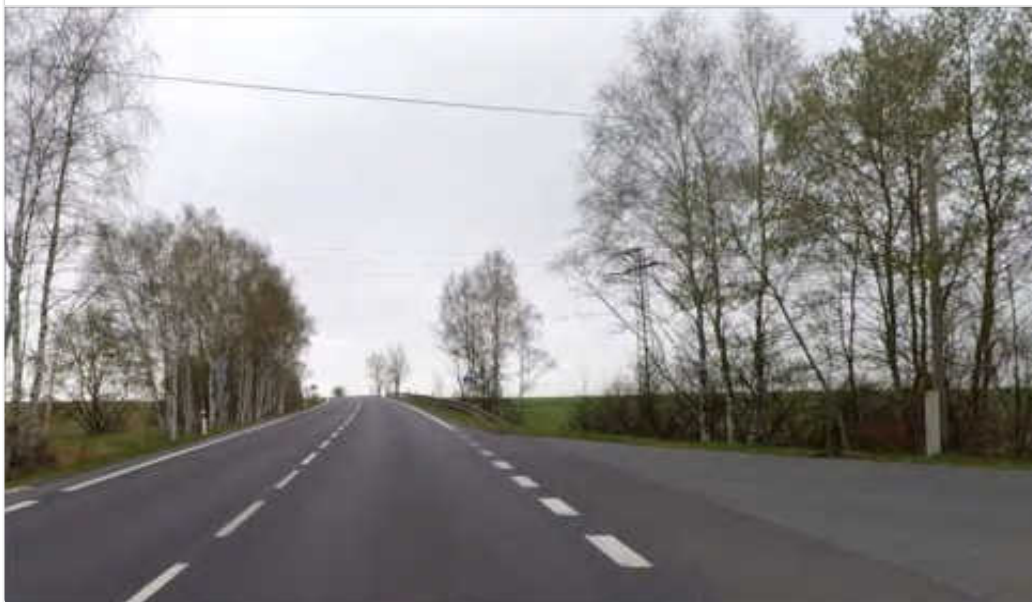
Bezpečnostní deficit Pevná překážka
Kategorie → 30 m - Stromy, vzrostlá zeleň
Závažnost rizika Nizká
Poznámka -

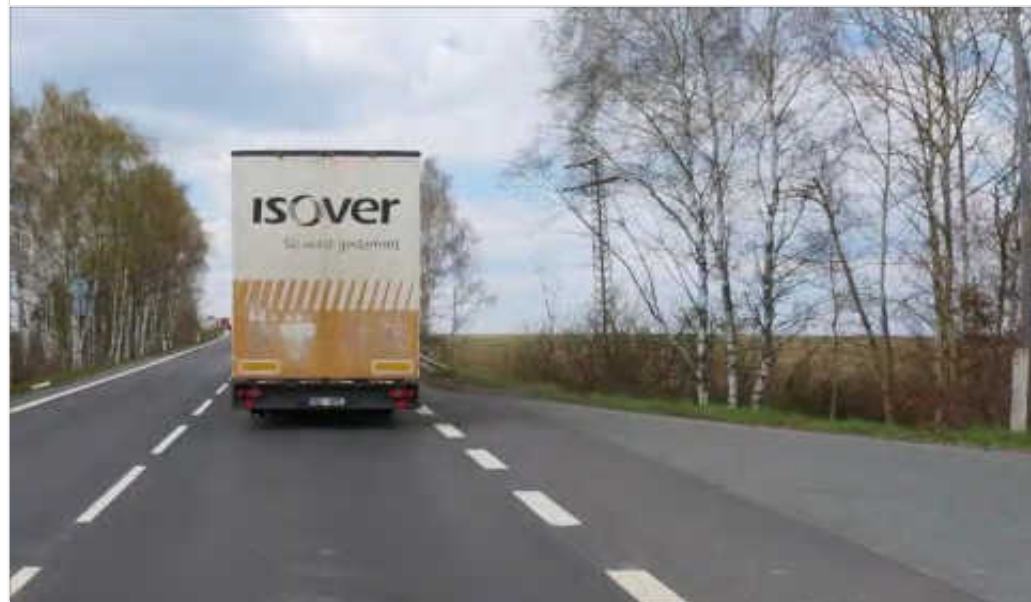
Bezpečnostní deficit Pevná překážka
Kategorie → 30 m - Stromy, vzrostlá zeleň
Závažnost rizika Nizká
Poznámka -

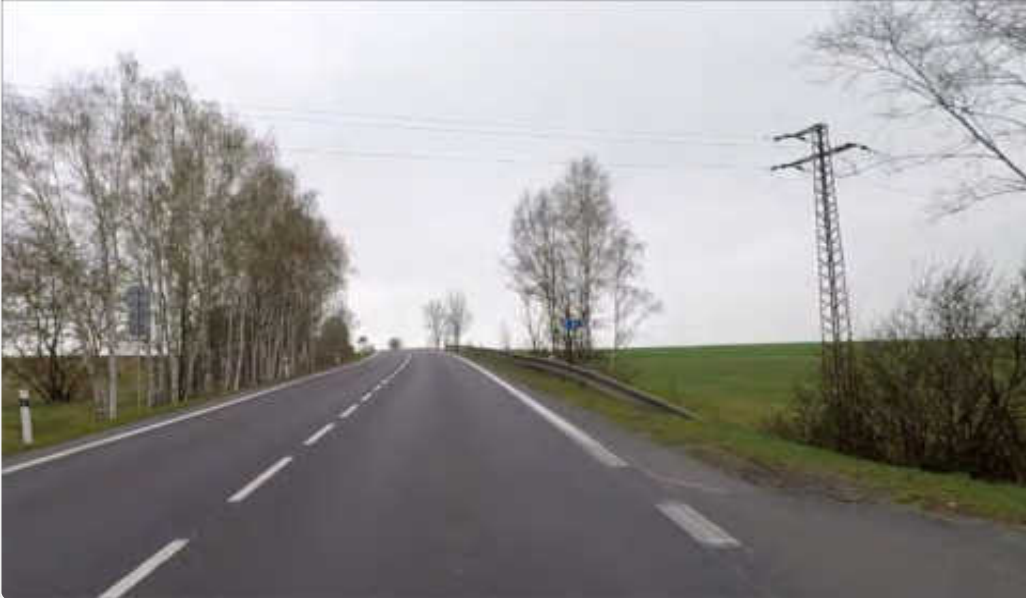
Bezpečnostní deficit Technický stav vozovky
Kategorie → 2900 m - Absence zpevněné krajnice
Závažnost rizika Střední
Poznámka -

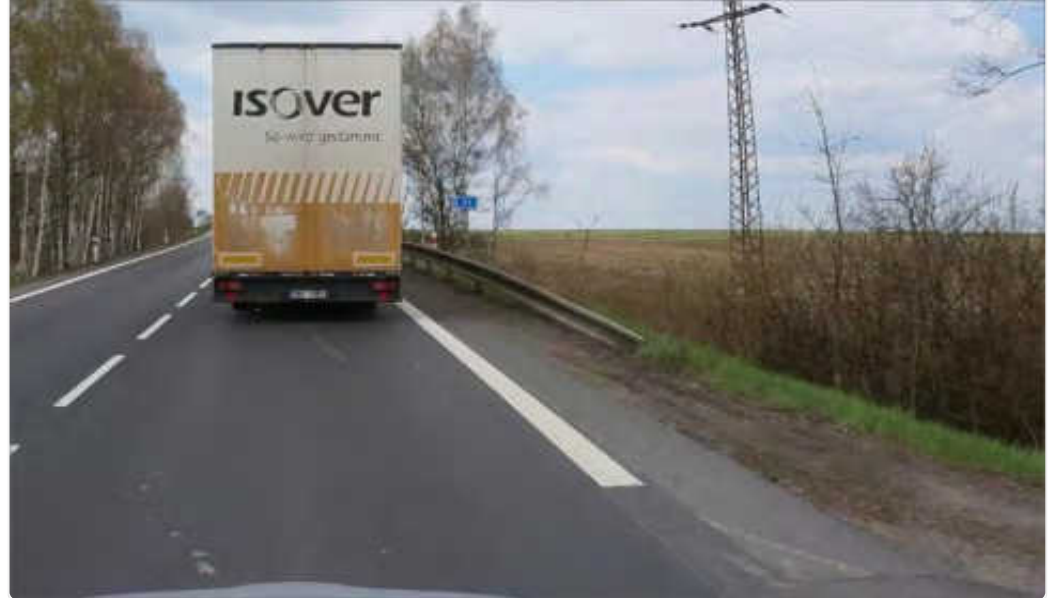
Bezpečnostní deficit Technický stav vozovky
Kategorie → 2900 m - Absence zpevněné krajnice
Závažnost rizika Střední
Poznámka -

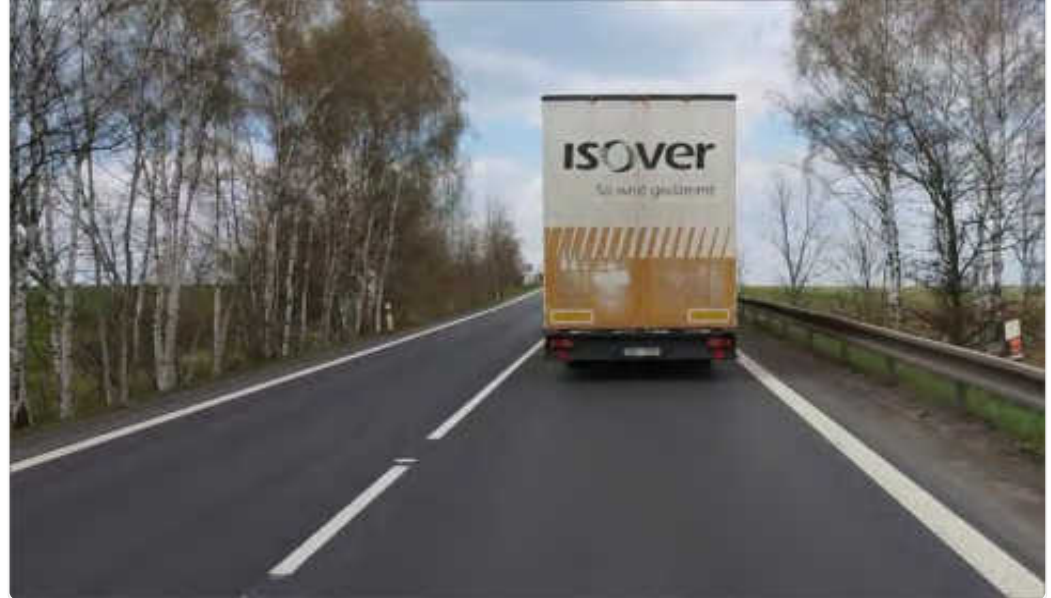
Bezpečnostní deficit Mezikřižovatkový úsek
Kategorie 1× - Absence SDZ a VDZ
Závažnost rizika Nizká
Poznámka Absence SDZ B 21a a VDZ V 9b.

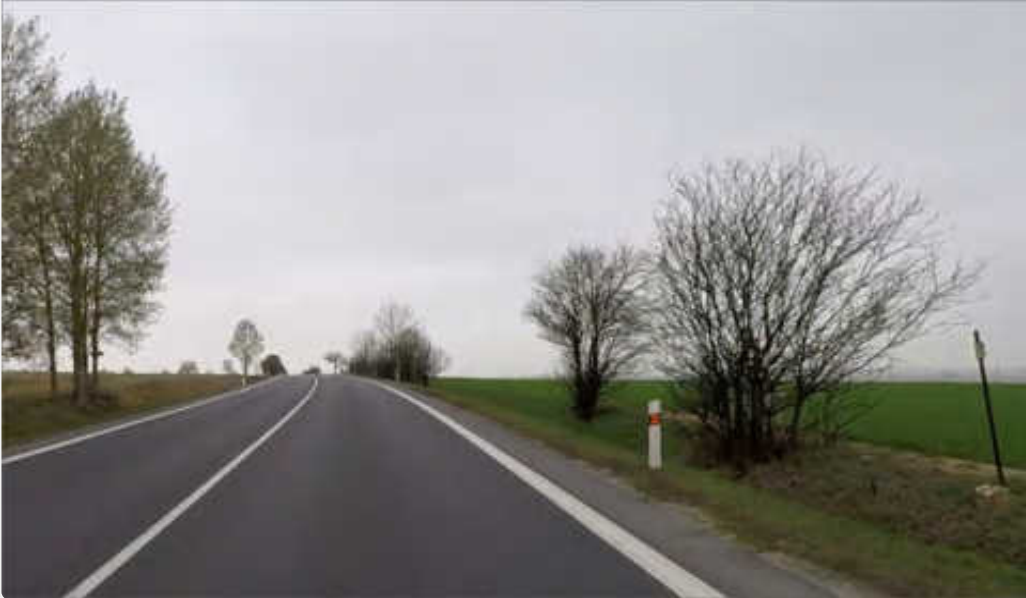
Bezpečnostní deficit Pevná překážka
Kategorie ☞ 15 m - Stromy, vzrostlá zeleň
Závažnost rizika Střední
Poznámka -

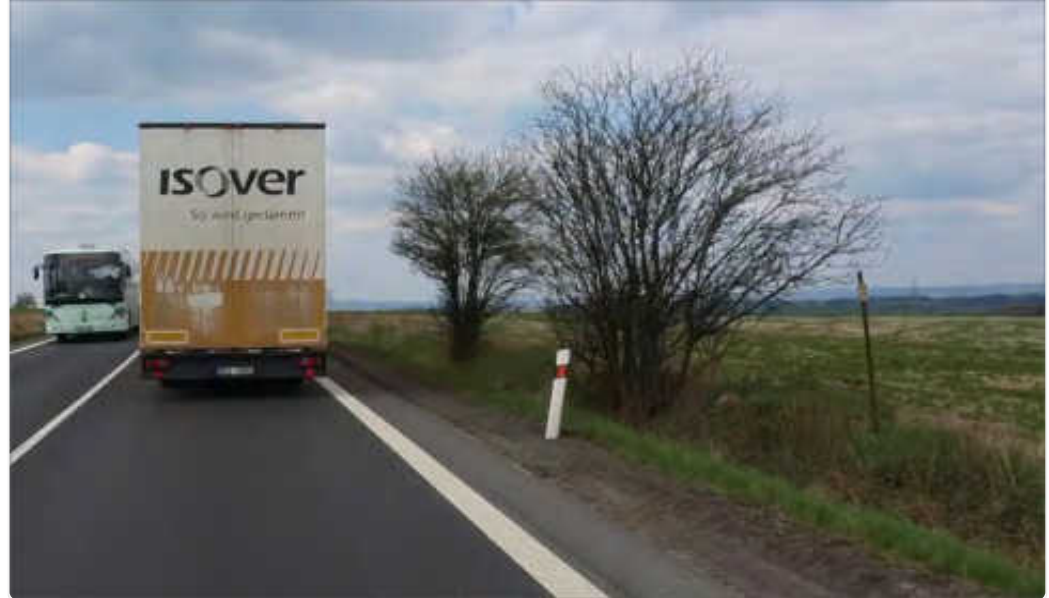
Bezpečnostní deficit Pevná překážka
Kategorie ☞ 15 m - Stromy, vzrostlá zeleň
Závažnost rizika Střední
Poznámka -

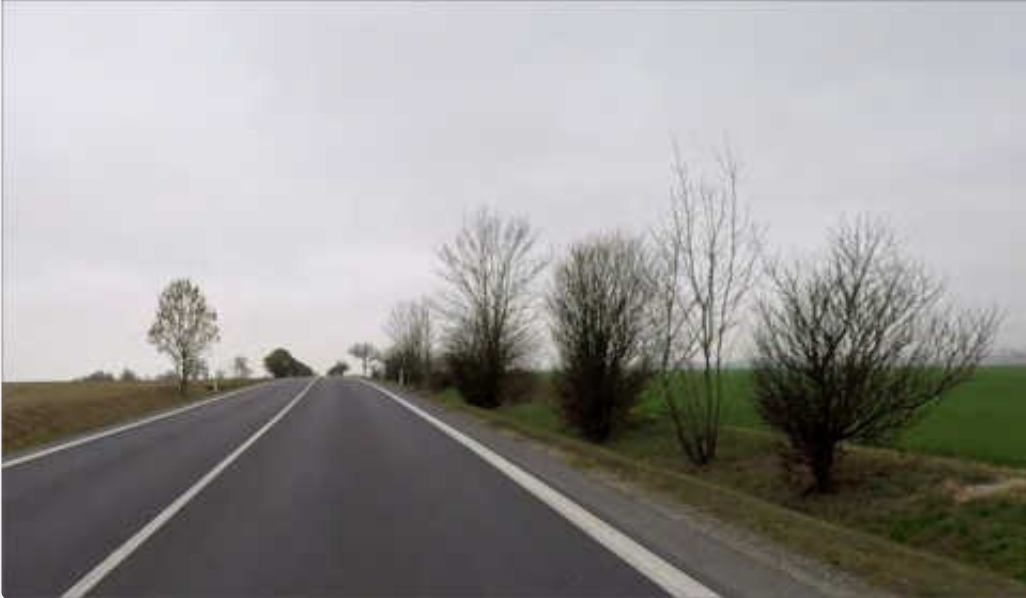
Bezpečnostní deficit Pevná překážka
Kategorie ☞ 120 m - Stromy, vzrostlá zeleň
Závažnost rizika **Vysoká**
Poznámka -

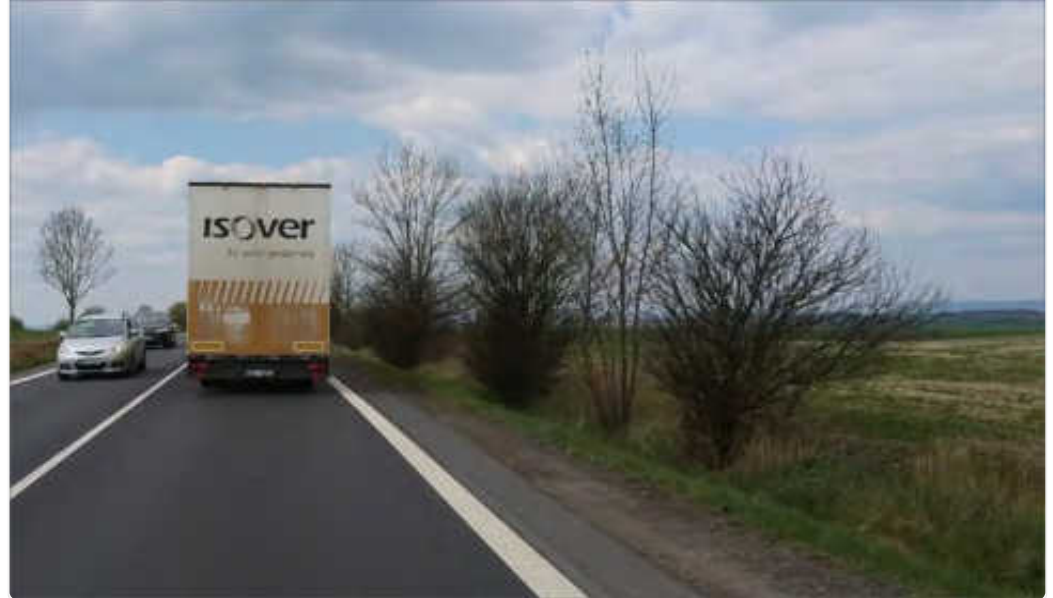
Bezpečnostní deficit Pevná překážka
Kategorie ☞ 120 m - Stromy, vzrostlá zeleň
Závažnost rizika **Vysoká**
Poznámka -

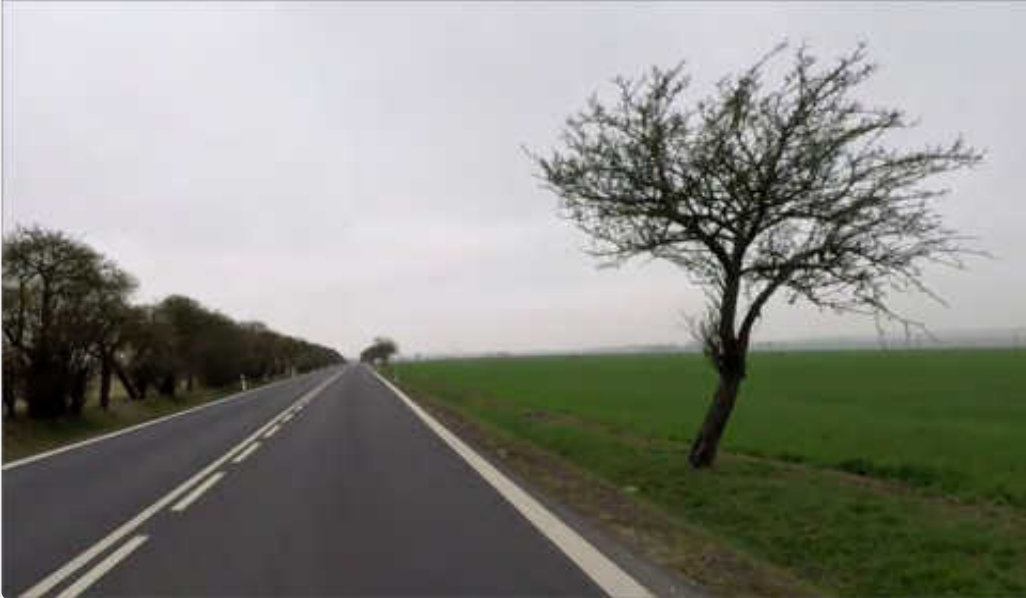
Bezpečnostní deficit Pevná překážka
Kategorie 1x - Strom
Závažnost rizika **Vysoká**
Poznámka -

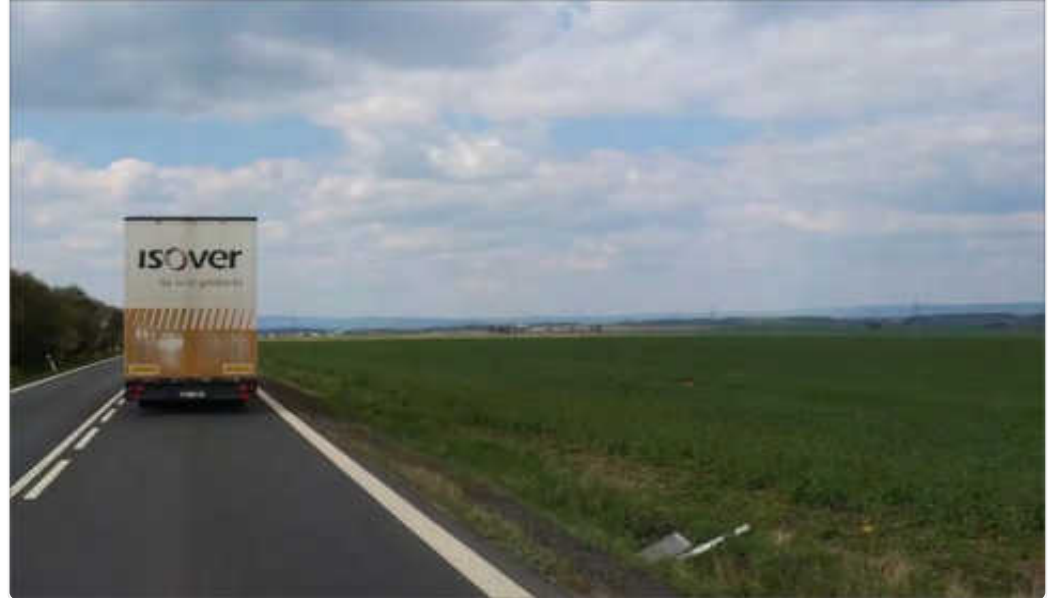
Bezpečnostní deficit Pevná překážka
Kategorie 0x - Strom
Závažnost rizika **Vysoká**
Poznámka -

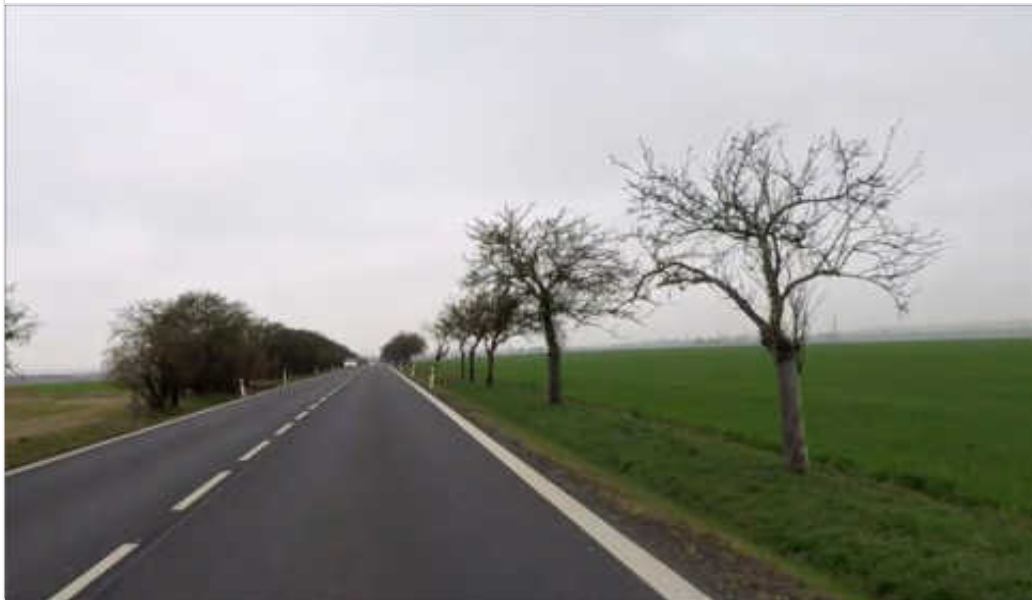
Bezpečnostní deficit Pevná překážka
Kategorie 80 m - Stromy, vzrostlá zeleň
Závažnost rizika **Vysoká**
Poznámka -

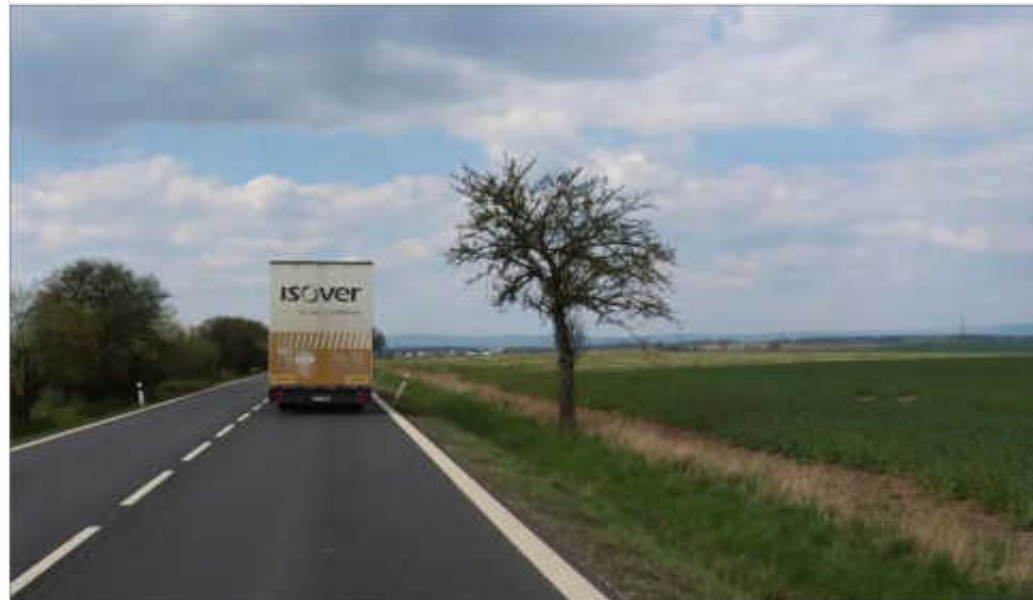
Bezpečnostní deficit Pevná překážka
Kategorie 1x - Strom
Závažnost rizika **Vysoká**
Poznámka -

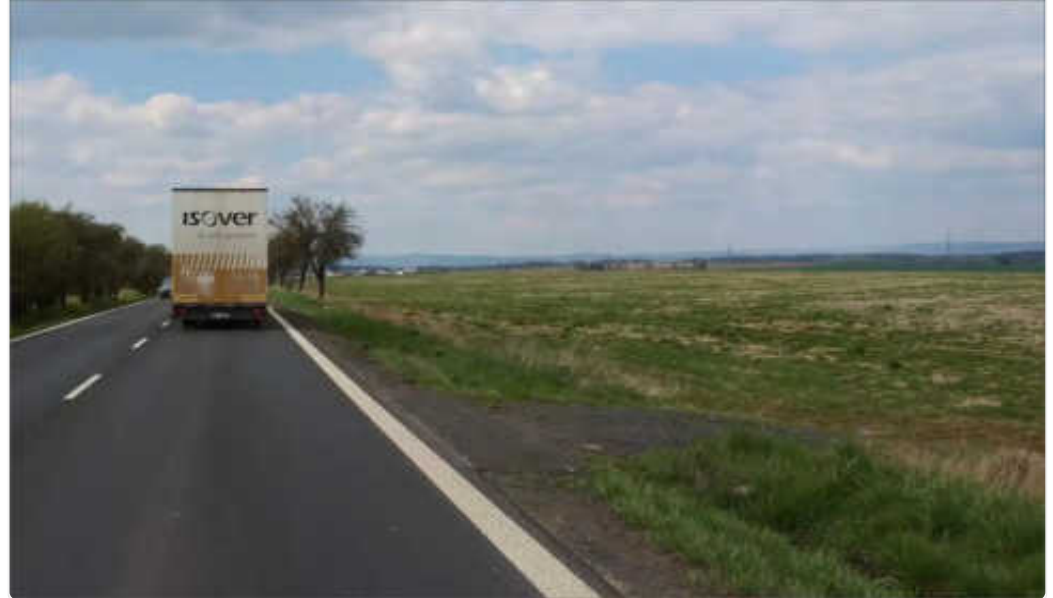
Bezpečnostní deficit Pevná překážka
Kategorie 2× - Tuhé čelo trubního propustku pod - sjezdem / samostatným sjezdem
Závažnost rizika **Střední**
Poznámka -

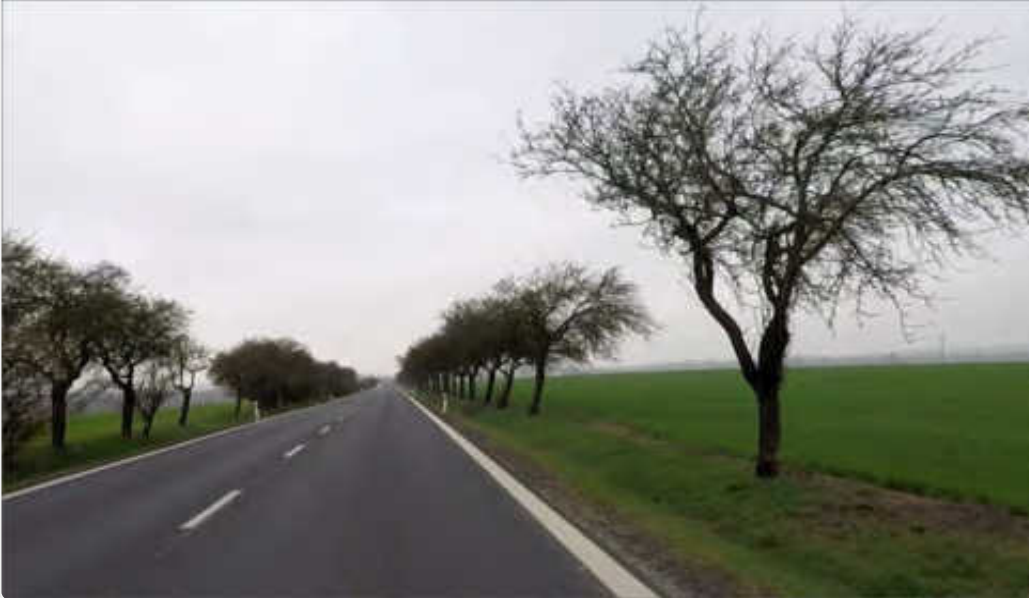
Bezpečnostní deficit Pevná překážka
Kategorie ☞ 170 m - Stromy, vzrostlá zeleň
Závažnost rizika **Vysoká**
Poznámka -

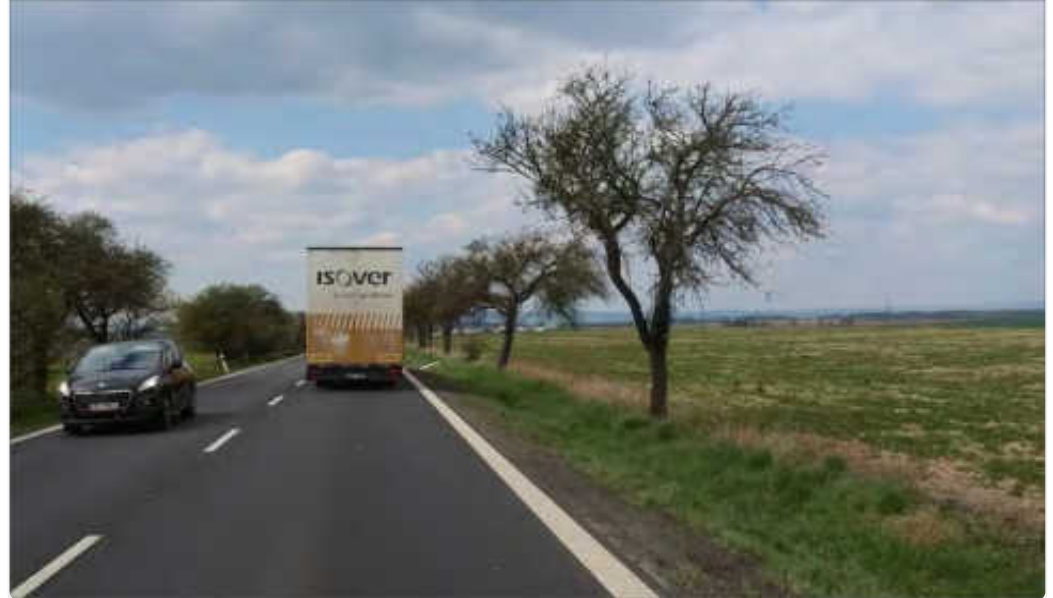
Bezpečnostní deficit Pevná překážka
Kategorie ☞ 170 m - Stromy, vzrostlá zeleň
Závažnost rizika **Vysoká**
Poznámka -

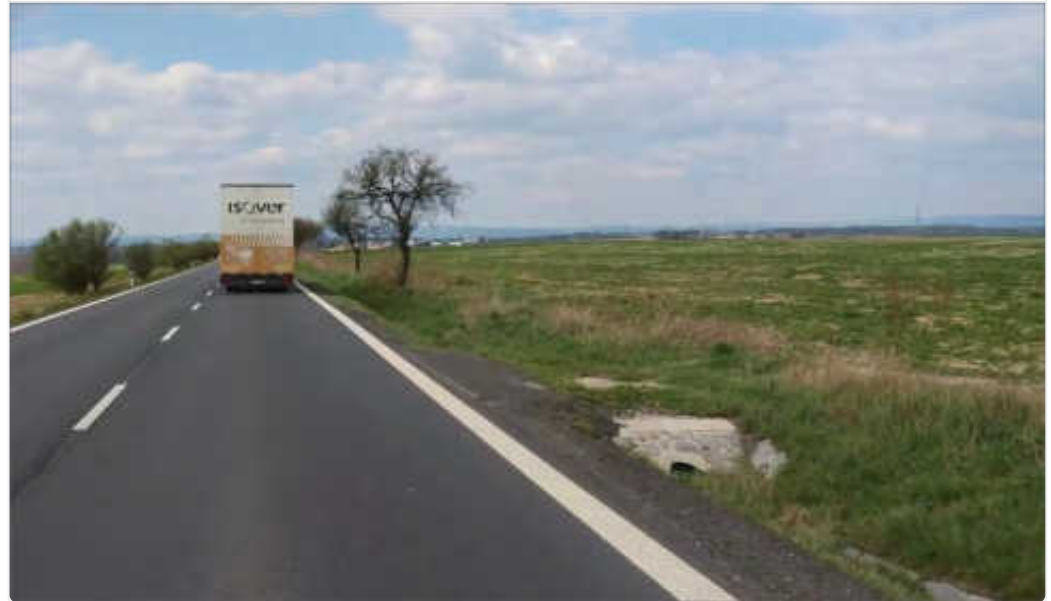
Bezpečnostní deficit Pevná překážka
Kategorie 0× - Tuhé čelo trubního propustku pod - sjezdem / samostatným sjezdem
Závažnost rizika **Vysoká**
Poznámka -

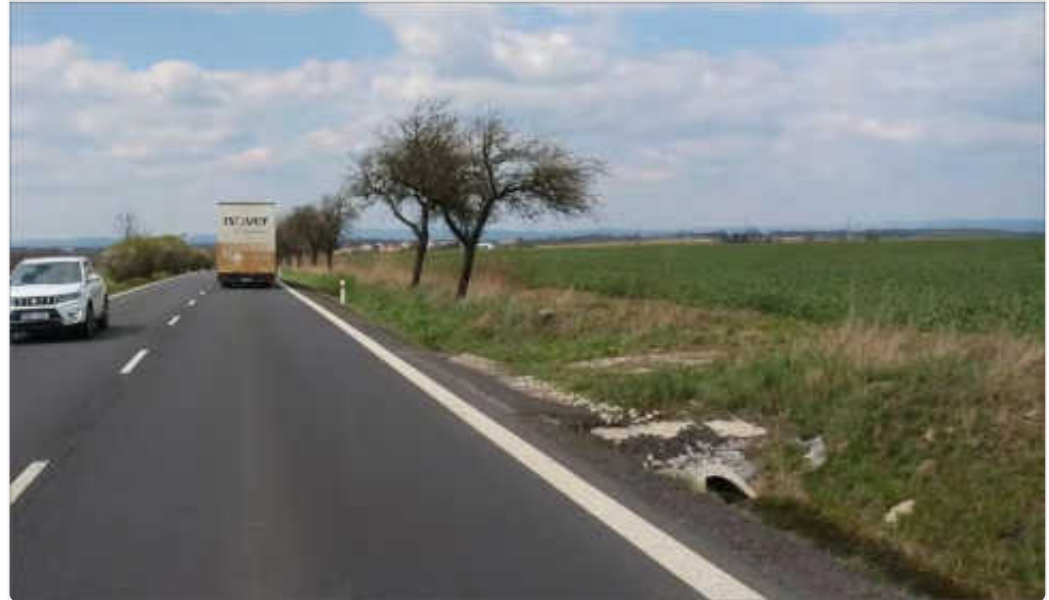
Bezpečnostní deficit Pevná překážka
Kategorie 0x - Tuhé čelo trubního propustku pod - sjezdem / samostatným sjezdem
Závažnost rizika **Vysoká**
Poznámka -

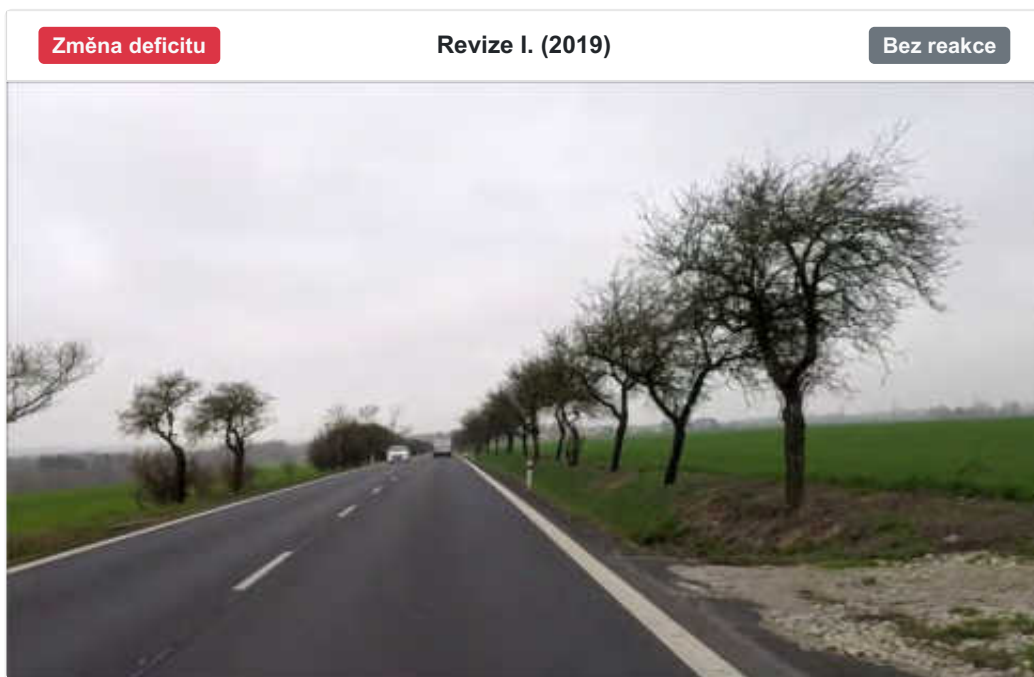
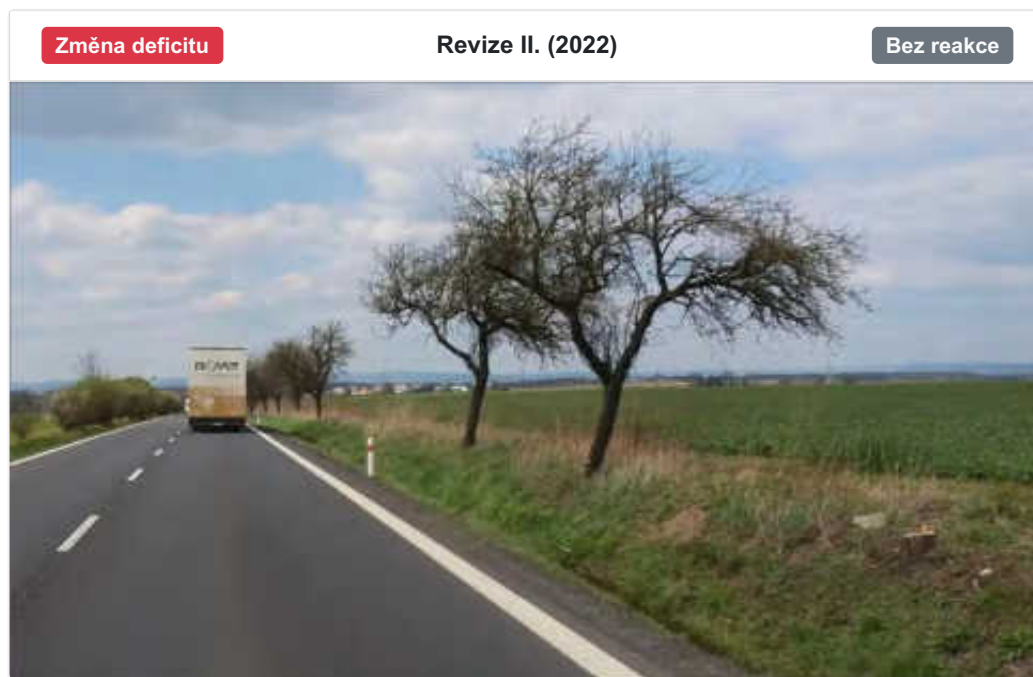
I/21 - Směr staničení | km 44,044 | Správa Karlovy Vary | 50,053402N, 12,504333E | ID 475

Bezpečnostní deficit Pevná překážka
Kategorie ☞ 165 m - Strom
Závažnost rizika **Nizká**
Poznámka Stromy se nachází na vnější straně příkopu.

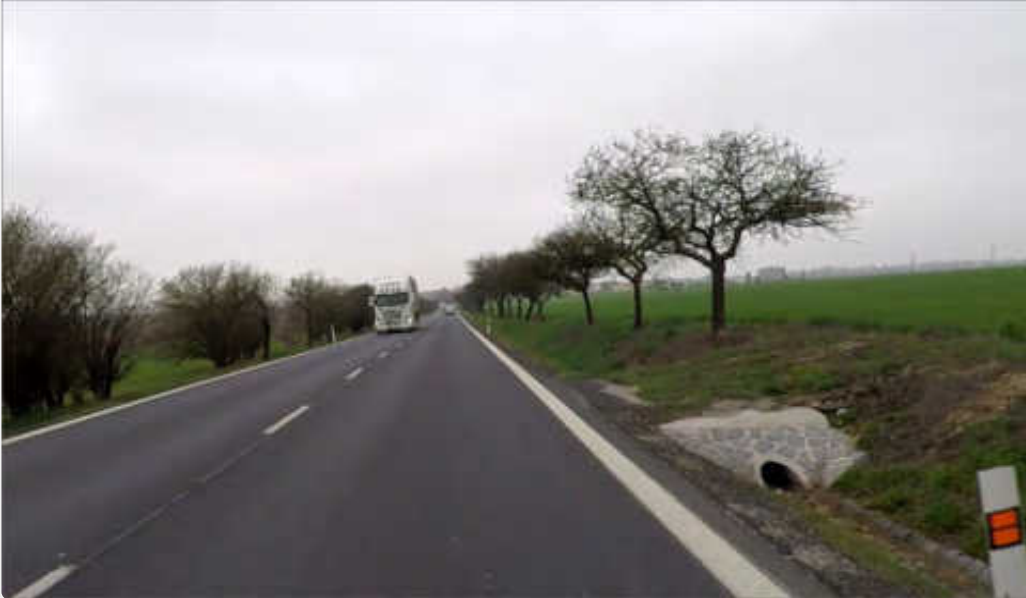
Bezpečnostní deficit Pevná překážka
Kategorie 0x - Tuhé čelo trubního propustku pod - sjezdem / samostatným sjezdem
Závažnost rizika **Vysoká**
Poznámka -

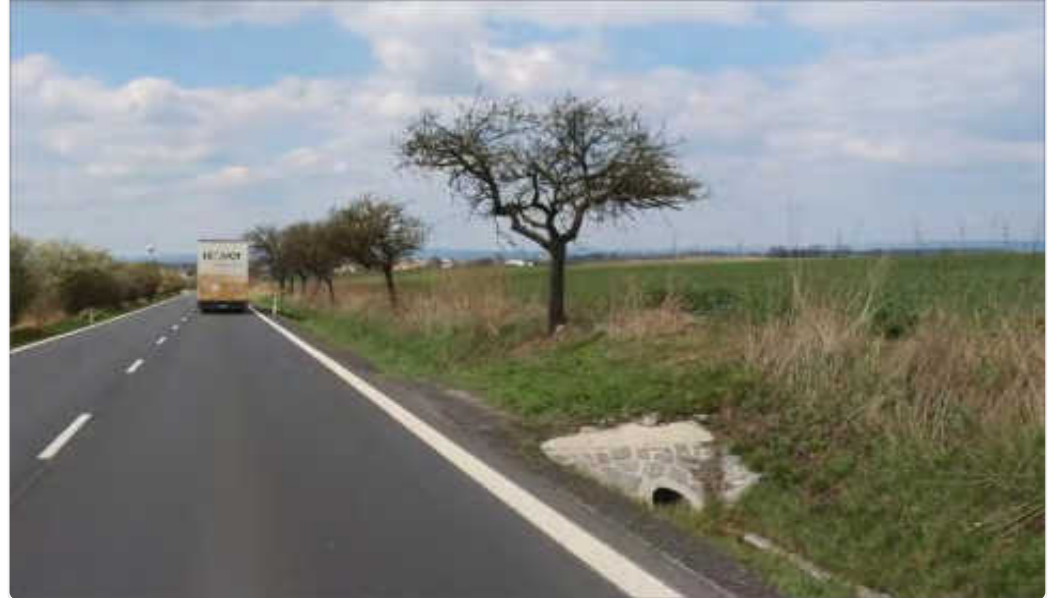
Bezpečnostní deficit Pevná překážka
Kategorie 0x - Tuhé čelo trubního propustku pod - sjezdem / samostatným sjezdem
Závažnost rizika **Vysoká**
Poznámka -

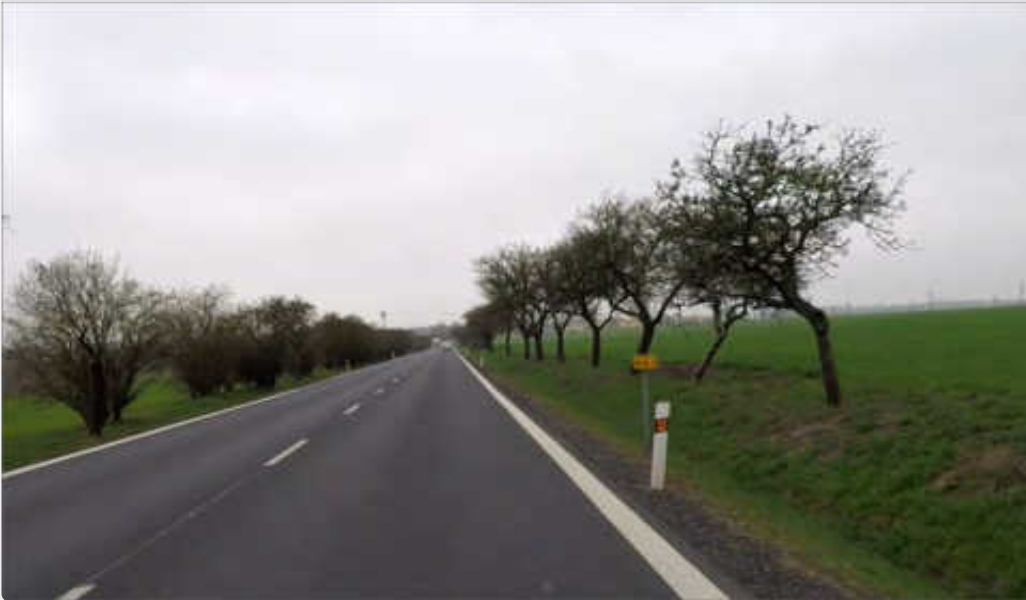
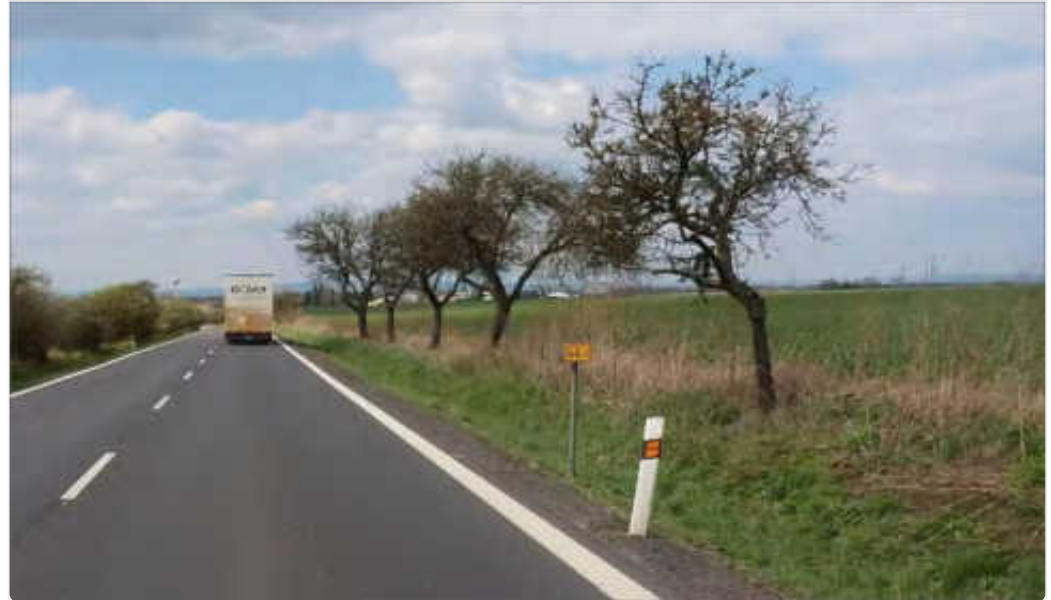
Bezpečnostní deficit Pevná překážka
Kategorie ☞ 350 m - Stromy, vzrostlá zeleň
Závažnost rizika Střední
Poznámka Stromy, vzrostlá zeleň se nachází na vnější straně příkopu.

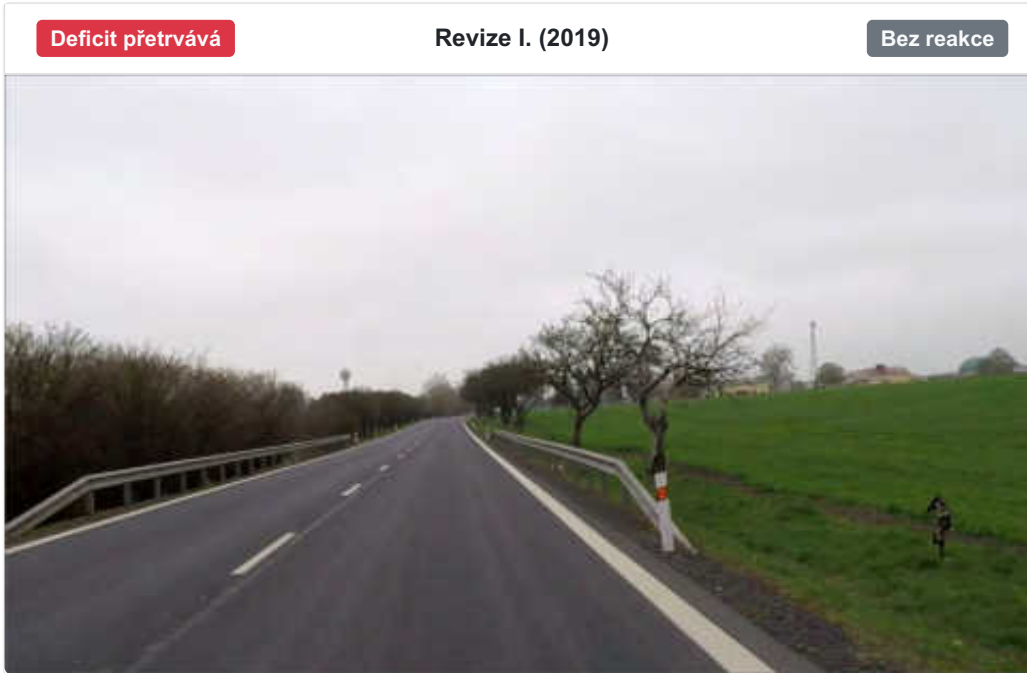
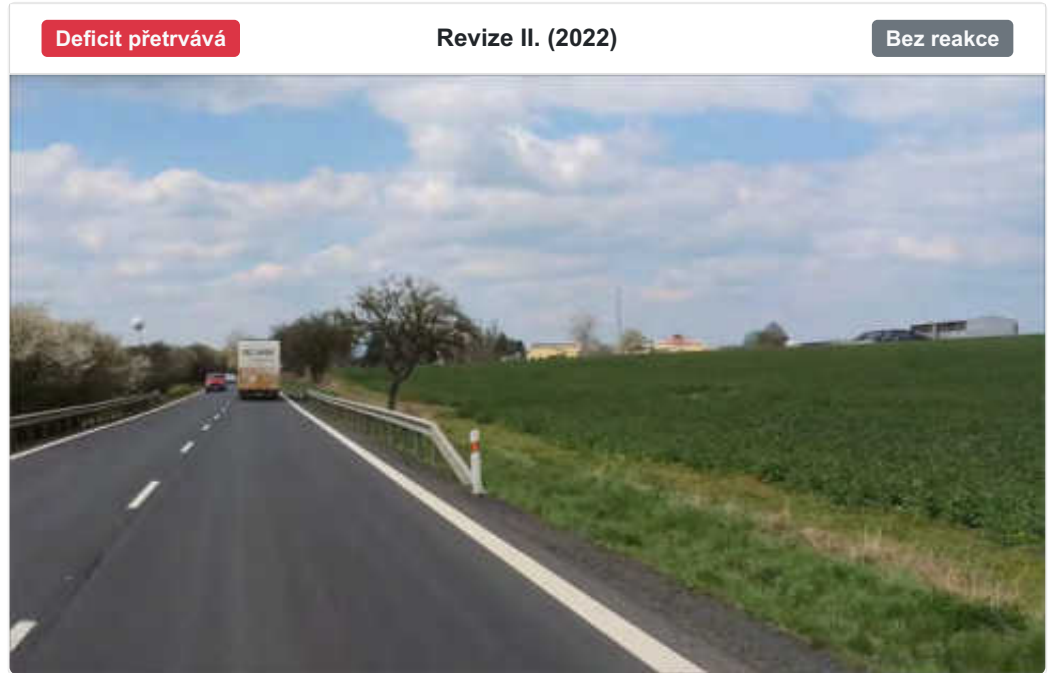
I/21 - Směr staničení | km 44,663 | Správa Karlovy Vary | 50,057022N, 12,497728E | ID 478

Bezpečnostní deficit	Zádržné zařízení
Kategorie	<input checked="" type="checkbox"/> 1× - Krátké svodidlo před - stromem <input checked="" type="checkbox"/> 2× - Krátký výškový náběh svodidla
Závažnost rizika	Střední
Poznámka	Krátké svodidlo před stromy v obou směrech. Délka svodidla ve směru jízdy je 12 m a v opačném směru je 10 m. Krátké výškové náběhy na obou koncích svodidla.

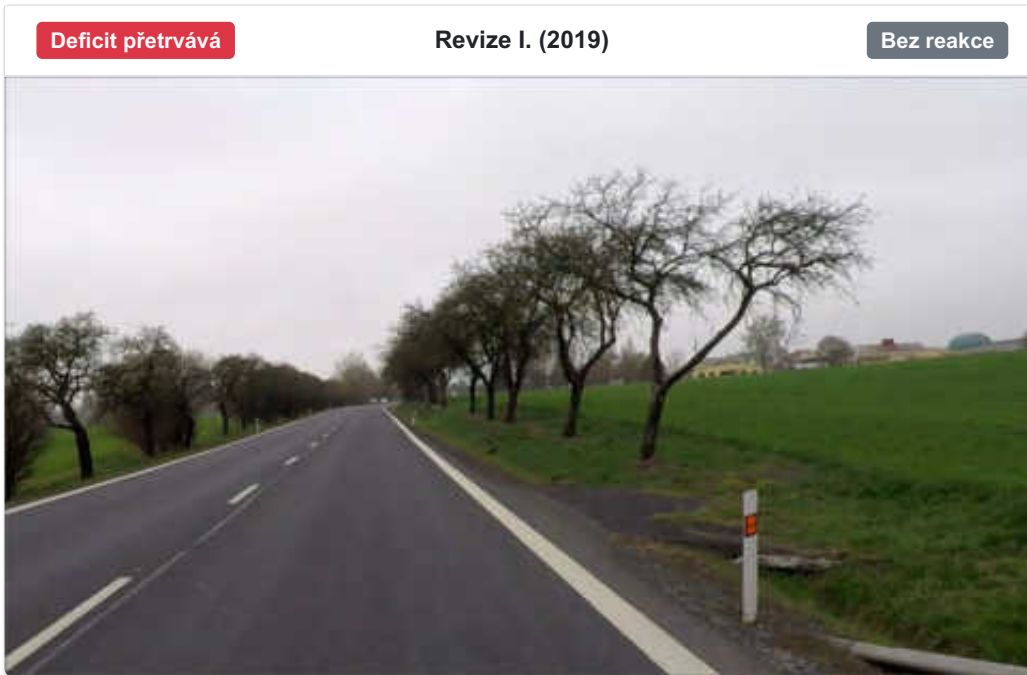
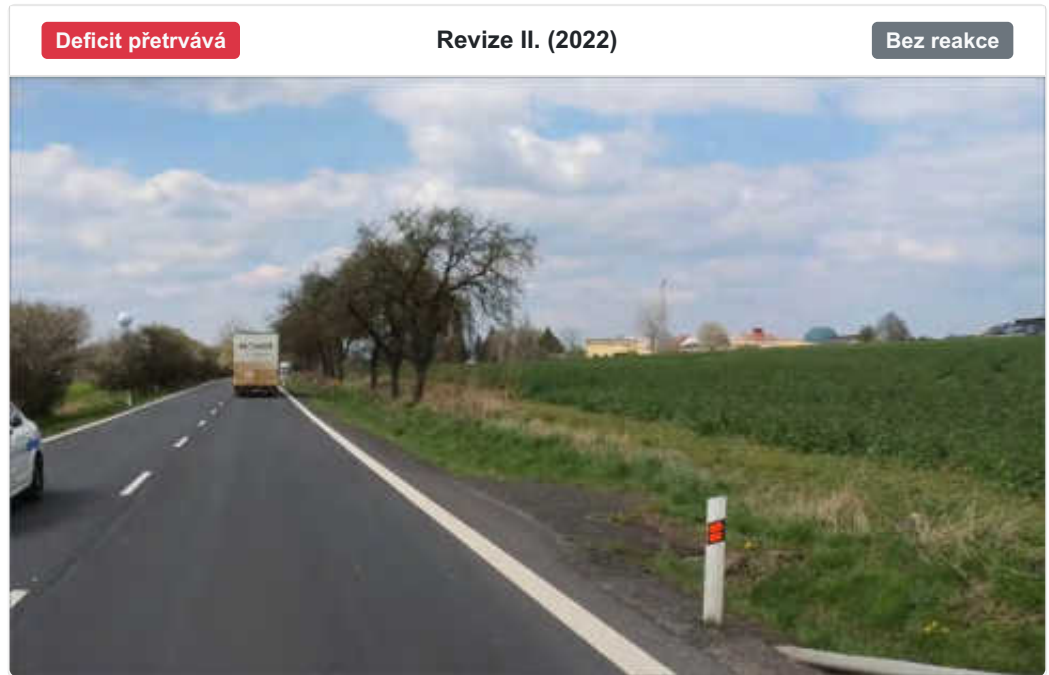
I/21 - Směr staničení | km 44,727 | Správa Karlovy Vary | 50,057400N, 12,497085E | ID 479

Bezpečnostní deficit Pevná překážka
Kategorie 1x - Tuhé čelo trubního propustku pod - sjezdem / samostatným sjezdem
Závažnost rizika **Střední**
Poznámka Rizikové pouze čelo B.

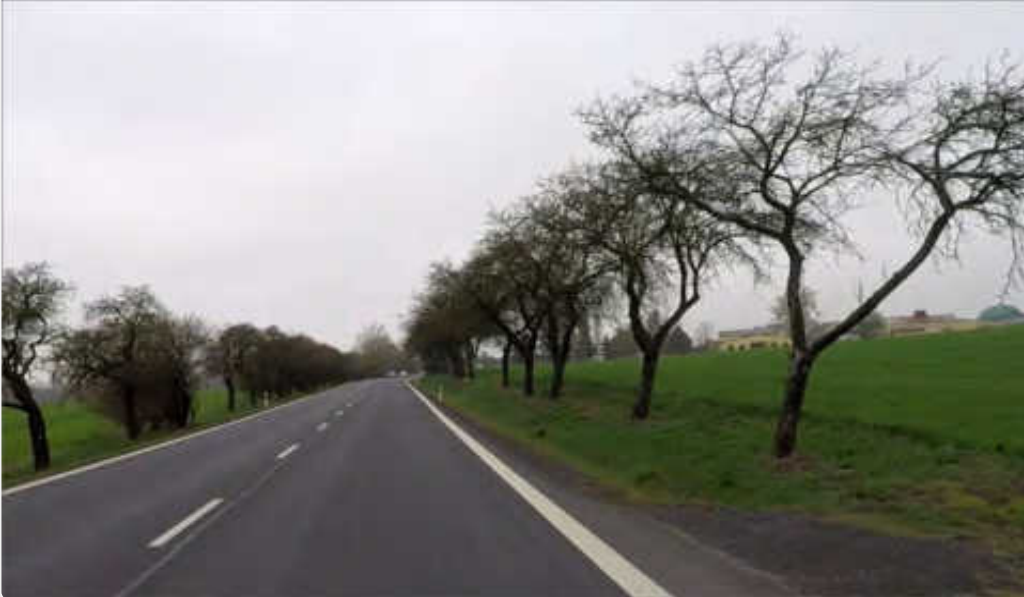
I/21 - Směr staničení | km 44,739 | Správa Karlovy Vary | 50,057476N, 12,496977E | ID 480

Specifikace dopravně-bezpečnostního deficitu	
Bezpečnostní deficit	Pevná překážka
Kategorie	<input checked="" type="checkbox"/> 6× - Stromy, vzrostlá zeleň
Závažnost rizika	Střední
Poznámka	Stromy se nachází na vnější straně příkopu.

Nápravné opatření	
Návrh opatření	Odstranění
Poznámka	-
Náročnost realizace	Administrativní řešení

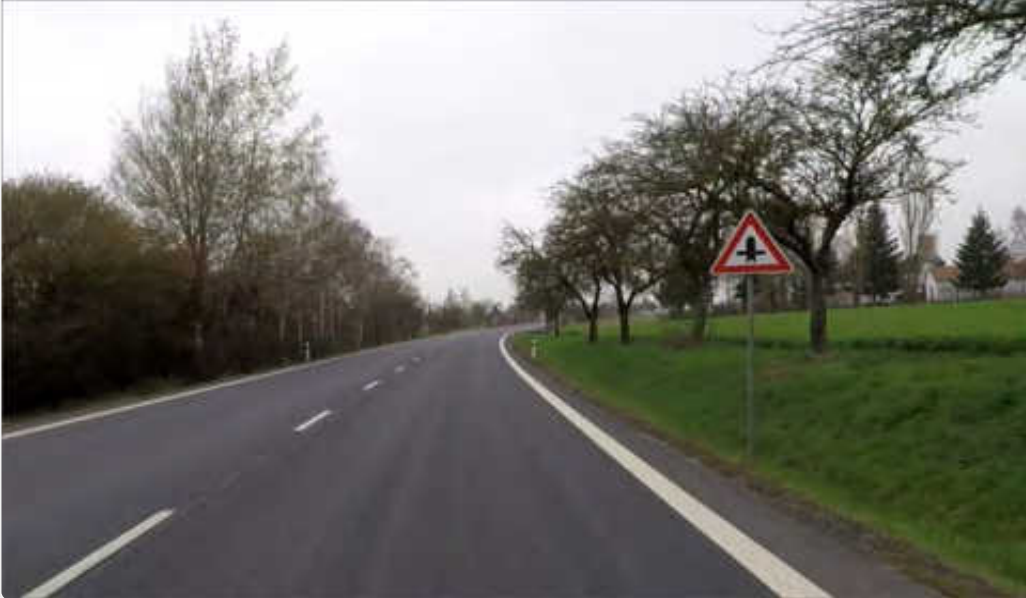
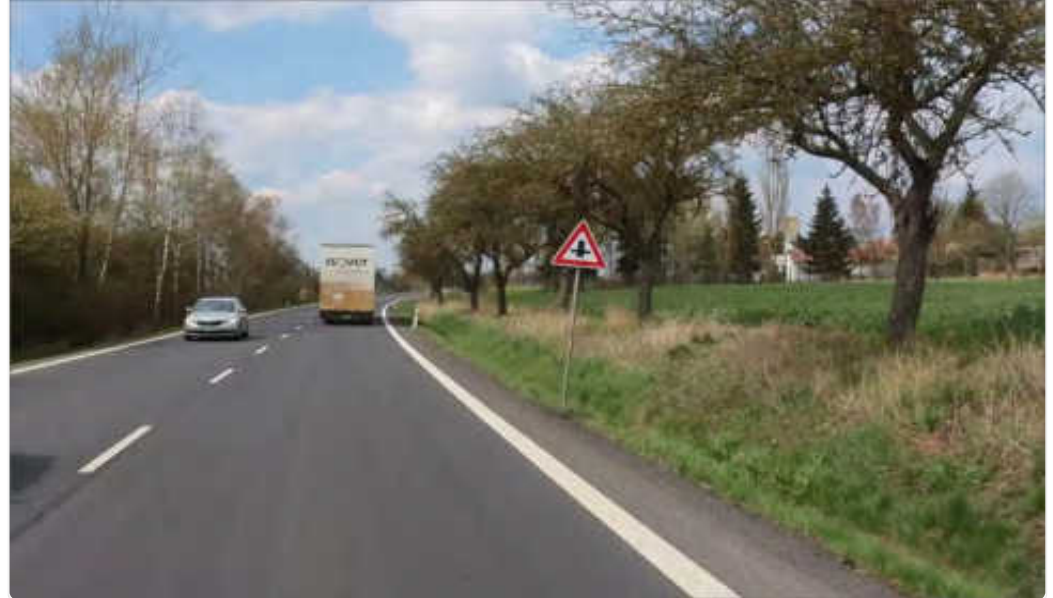
Bezpečnostní deficit Křižovatka
Kategorie 1× - Neadekvátní provedení SDZ
Závažnost rizika Nizká
Poznámka SDZ P 1 svým provedením neodpovídá skutečnému uspořádání následující křižovatky, která je styková. V daném směru jízdy se komunikace připojuje z levé strany.

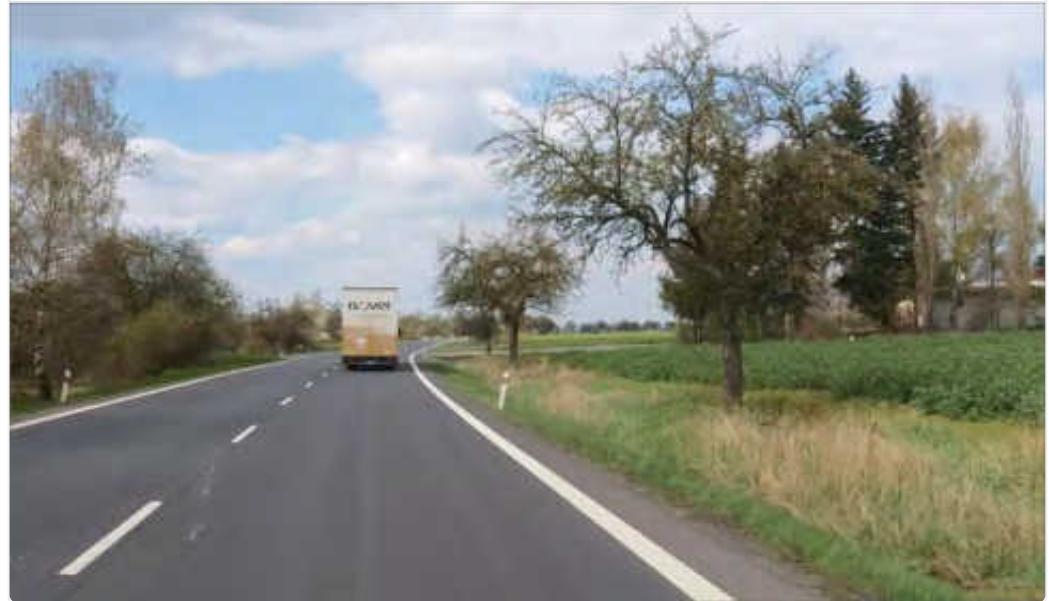
Bezpečnostní deficit Pevná překážka
Kategorie 3x - Strom
Závažnost rizika **Střední**
Poznámka Stromy se nacházejí na vnější straně příkopu.
