PŘÍLOHA 2.3

**Vyhodnocení identifikovaných dopravně-bezpečnostních deficitů
v rámci první a druhé revizní BI PK z roku 2019 a 2022**

km 21,199 – 60,928

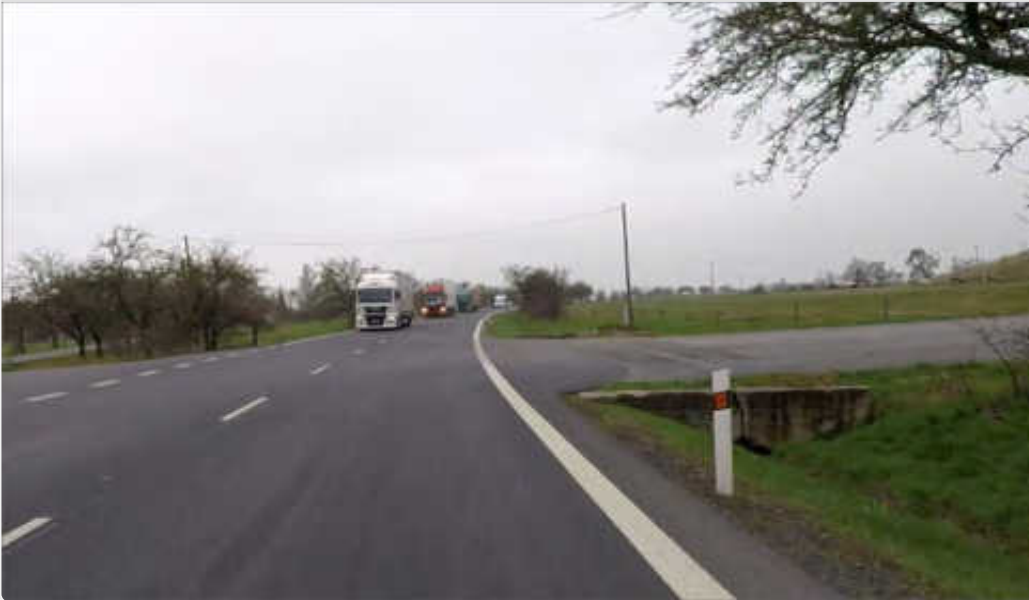
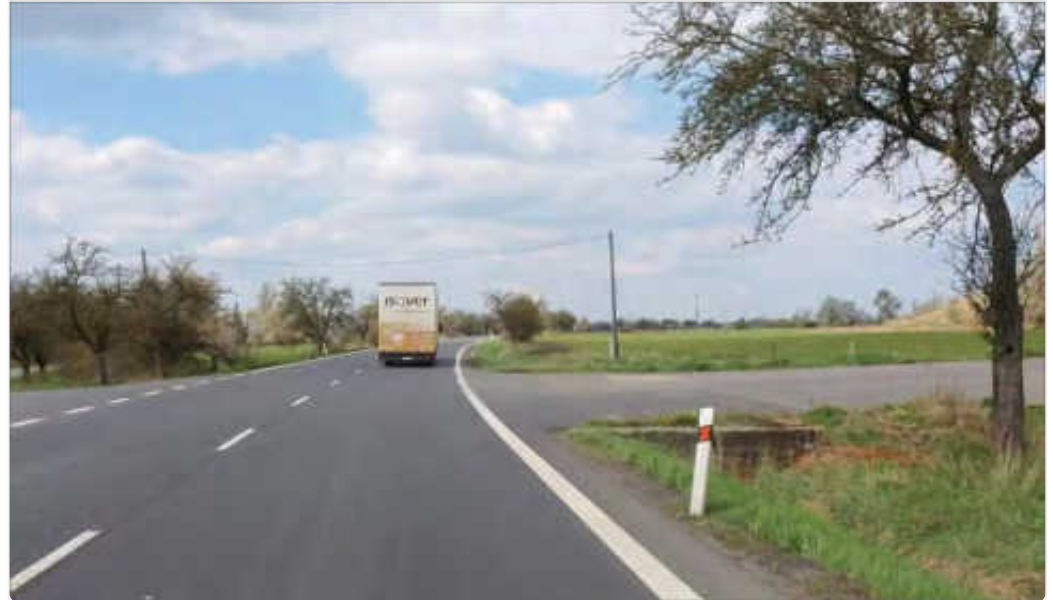
Bezpečnostní deficit Pevná překážka
Kategorie 2× - Tuhé čelo trubního propustku pod - sjezdem / samostatným sjezdem
Závažnost rizika **Vysoká**
Poznámka -

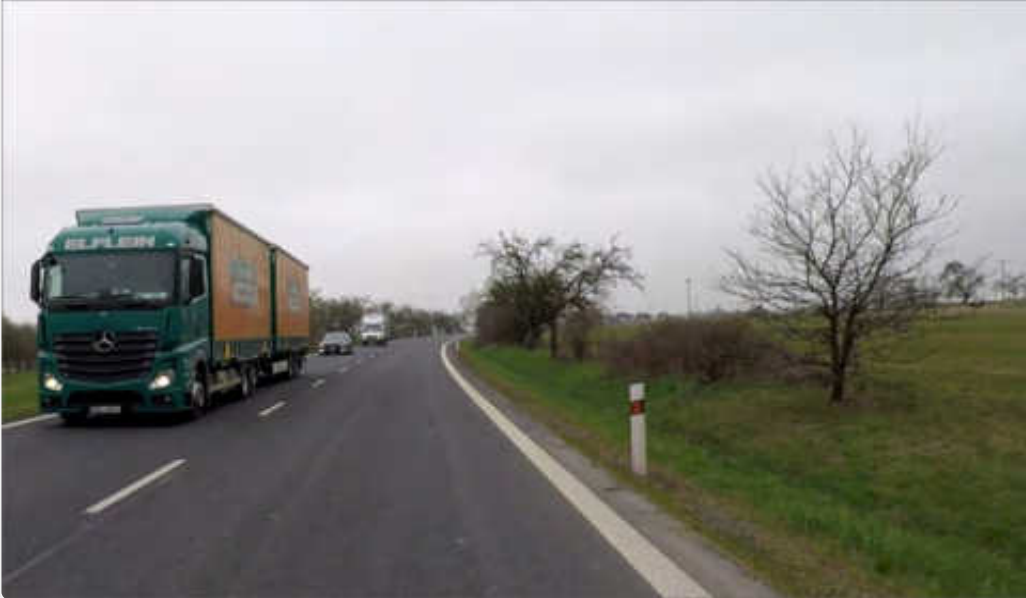
Bezpečnostní deficit Pevná překážka
Kategorie ☞ 160 m - Stromy, vzrostlá zeleň
Závažnost rizika Střední
Poznámka -

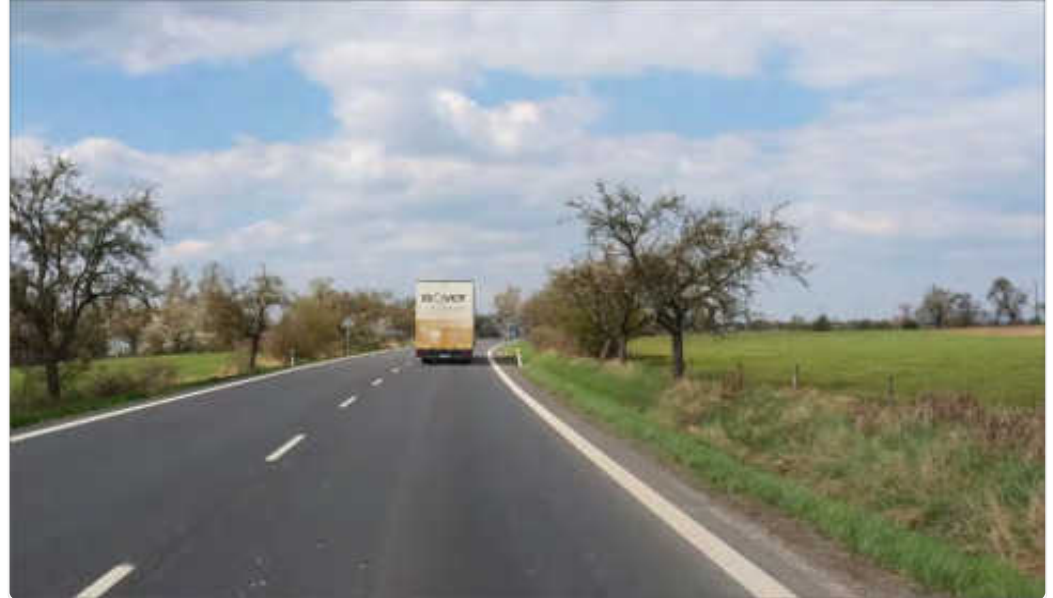
Bezpečnostní deficit Pevná překážka
Kategorie ☞ 150 m - Stromy, vzrostlá zeleň
Závažnost rizika Střední
Poznámka -

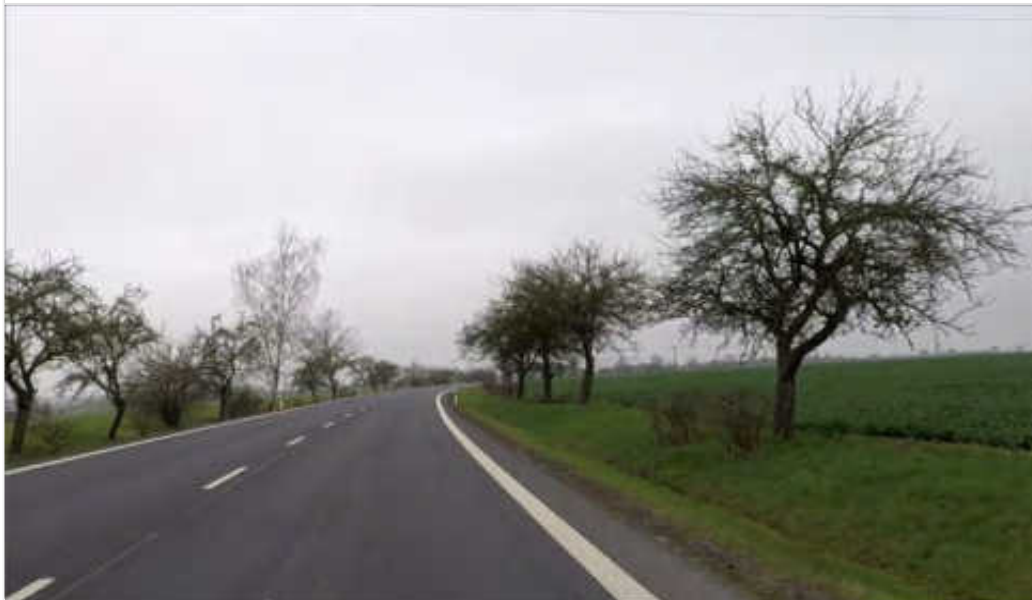
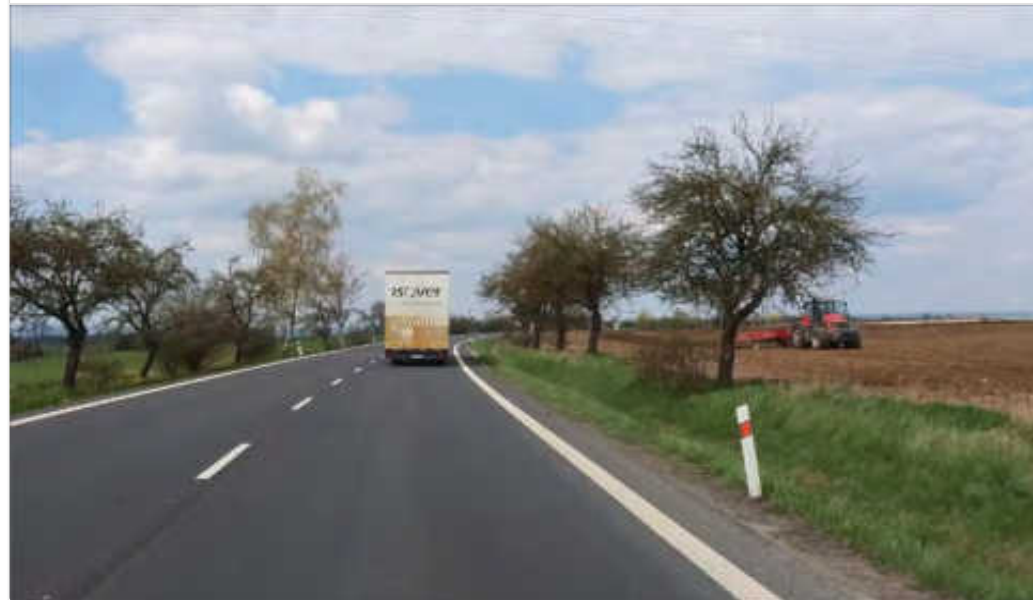
Bezpečnostní deficit Pevná překážka
Kategorie → 130 m - Stromy, vzrostlá zeleň
Závažnost rizika Střední
Poznámka -

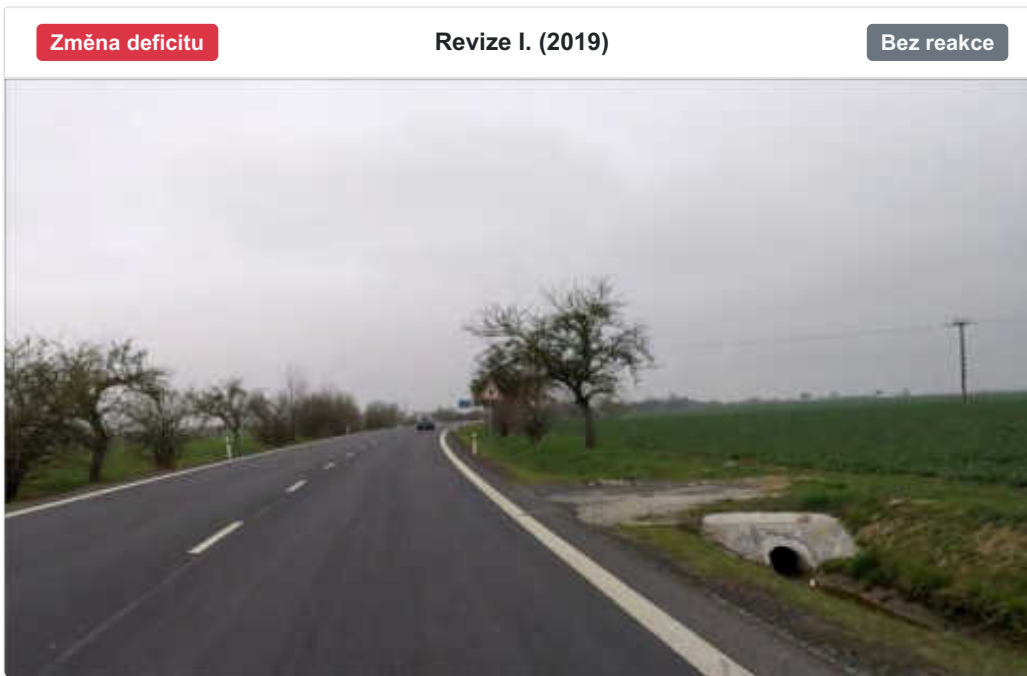
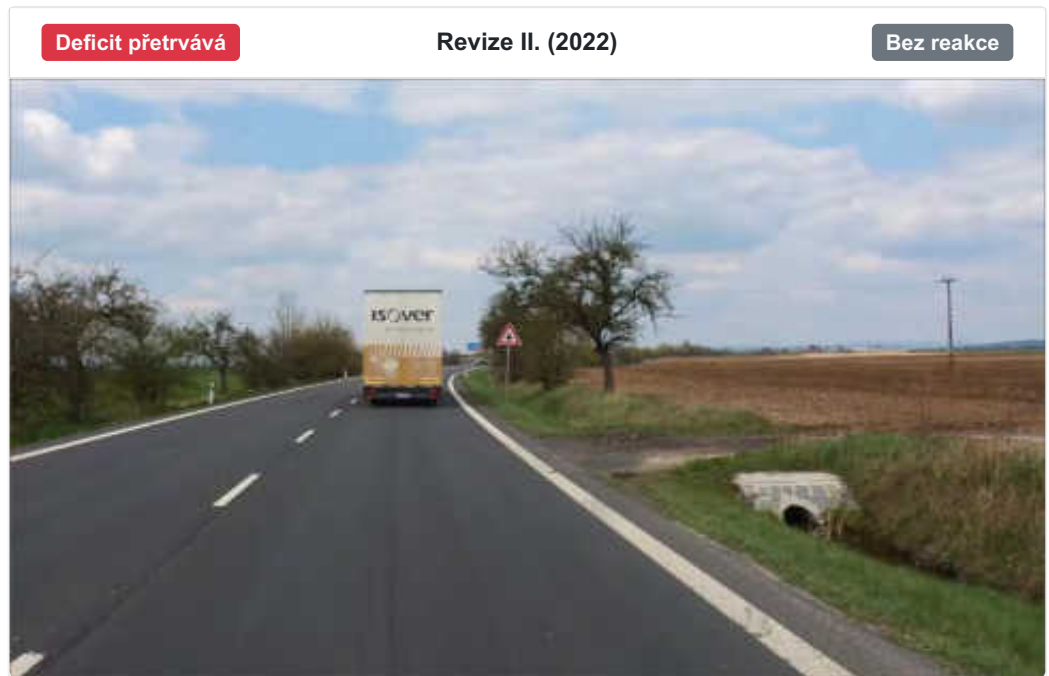
I/21 - Směr staničení | km 45,562 | Správa Karlovy Vary | 50,063419N, 12,490577E | ID 492

Bezpečnostní deficit Pevná překážka
Kategorie 2× - Tuhé čelo trubního propustku pod - sjezdem / samostatným sjezdem
Závažnost rizika Nizká
Poznámka Pevnou překážku nepředstavuje samotné tuhé čelo propustku, ale trouba o velkém průměru, kde je spatřováno riziko možného zaseknutí kola při nárazu vozidla.

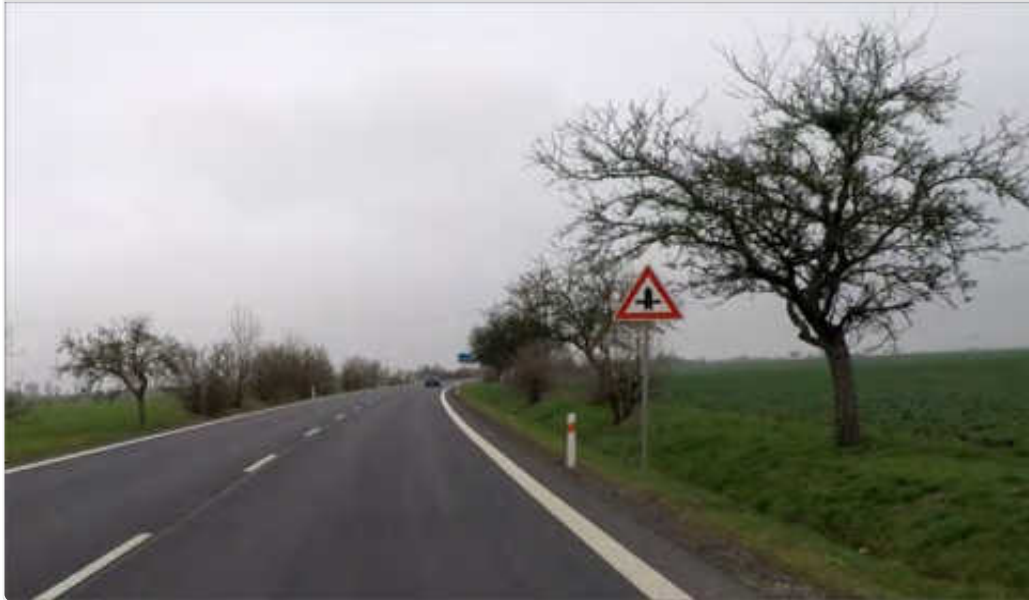
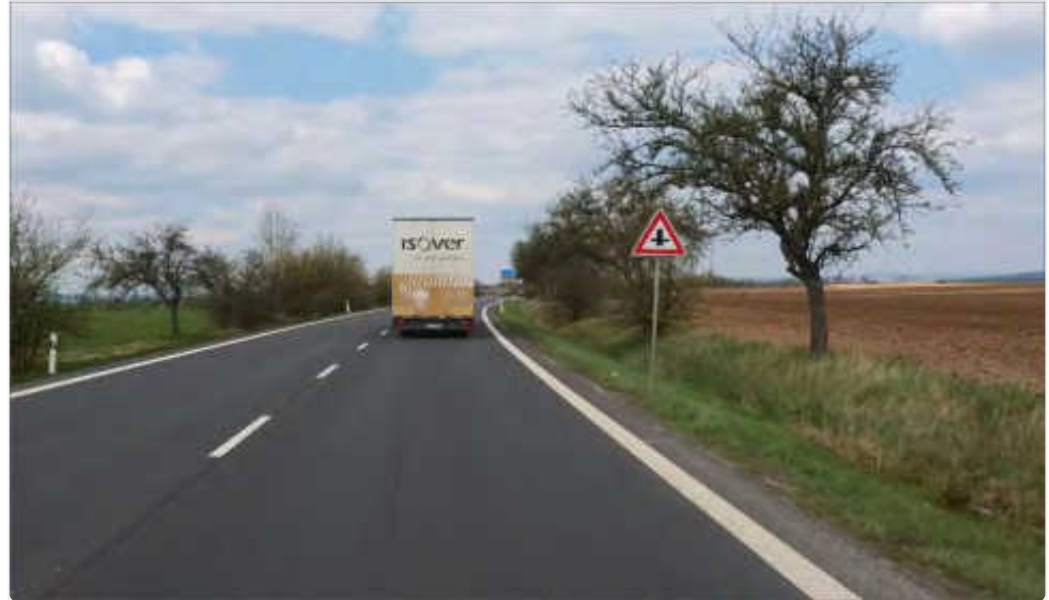
Bezpečnostní deficit Křižovatka
Kategorie 1× - Neadekvátní provedení SDZ
Závažnost rizika Nizká
Poznámka SDZ P 1 svým provedením neodpovídá skutečnému uspořádání následující křižovatky, která je styková. V daném směru jízdy se komunikace připojuje z levé strany.

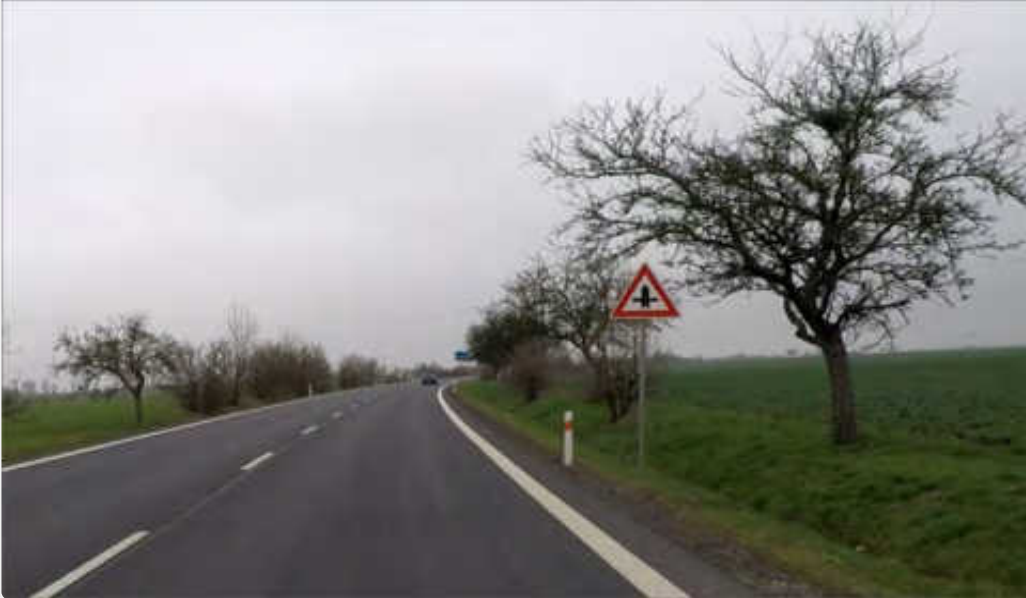
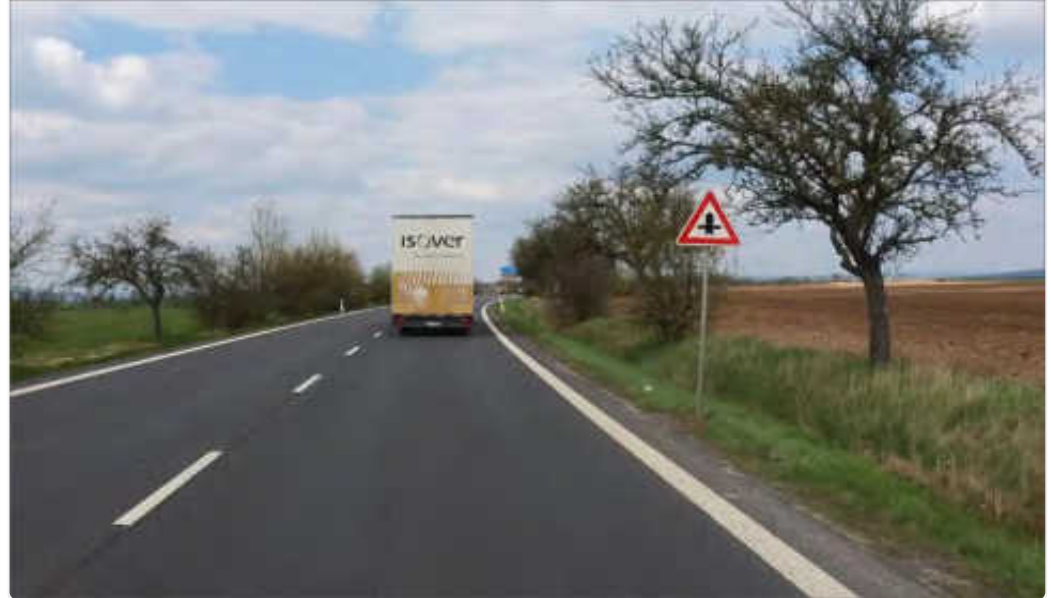
Bezpečnostní deficit Pevná překážka
Kategorie ☞ 160 m - Stromy, vzrostlá zeleň
Závažnost rizika Střední
Poznámka -

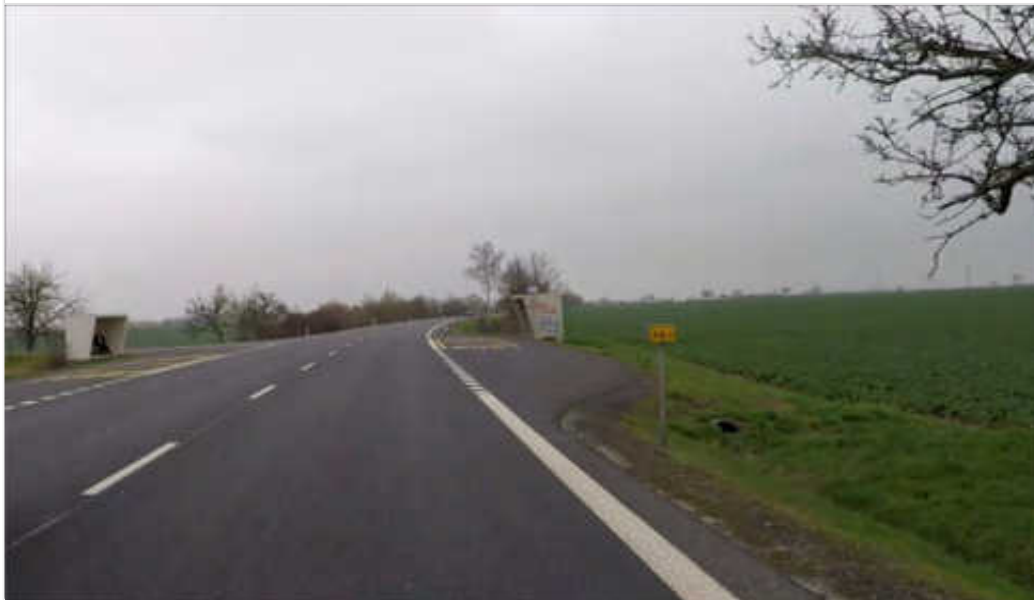
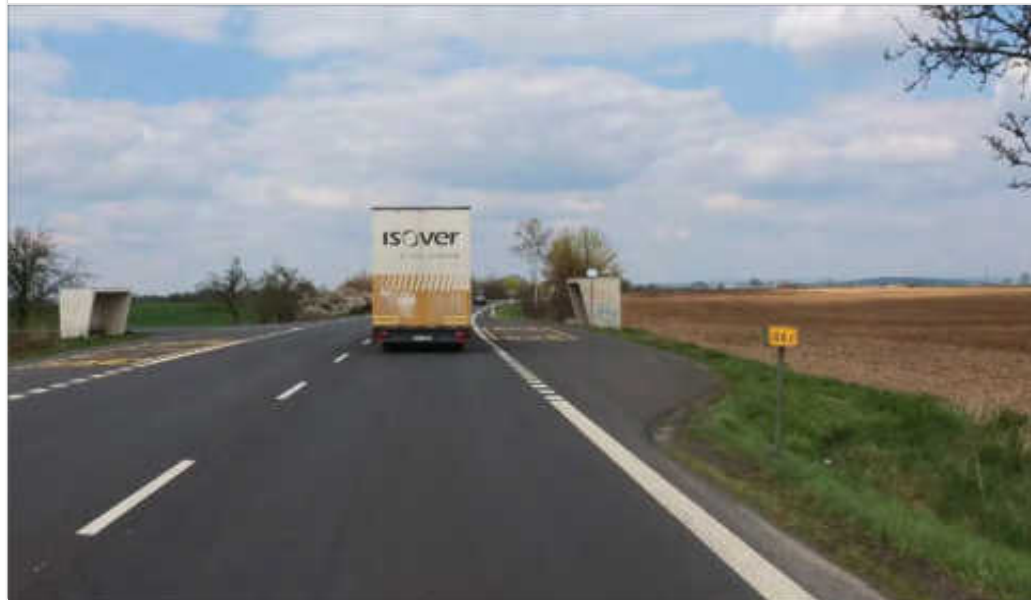
Bezpečnostní deficit Pevná překážka
Kategorie 1x - Polotuhé zemní těleso sjezdu / samostatného sjezdu
Závažnost rizika Nizká
Poznámka -

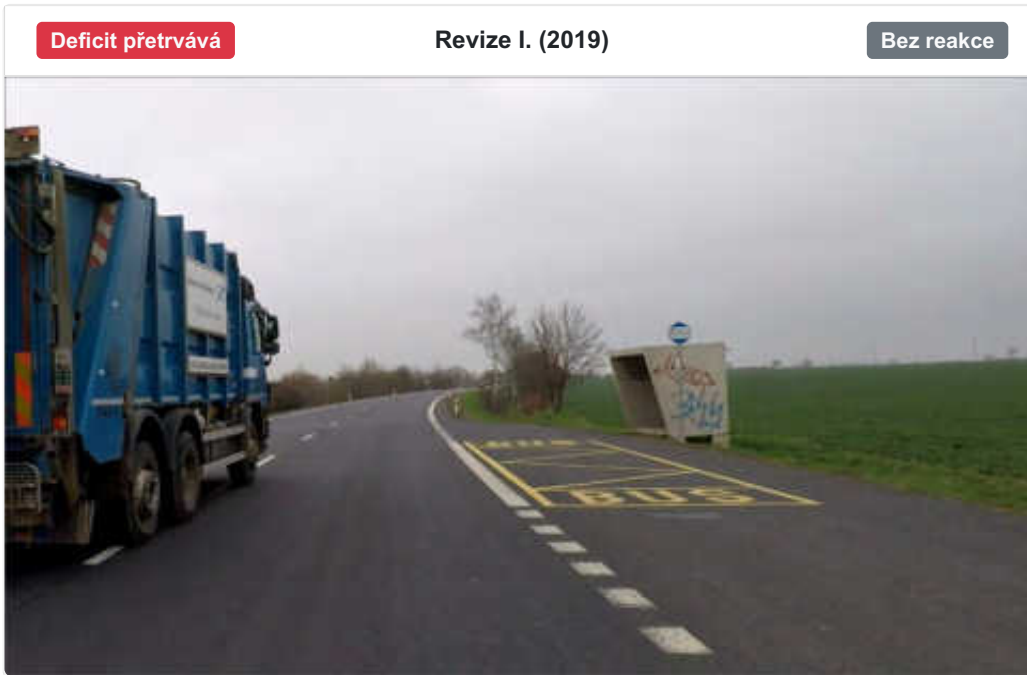
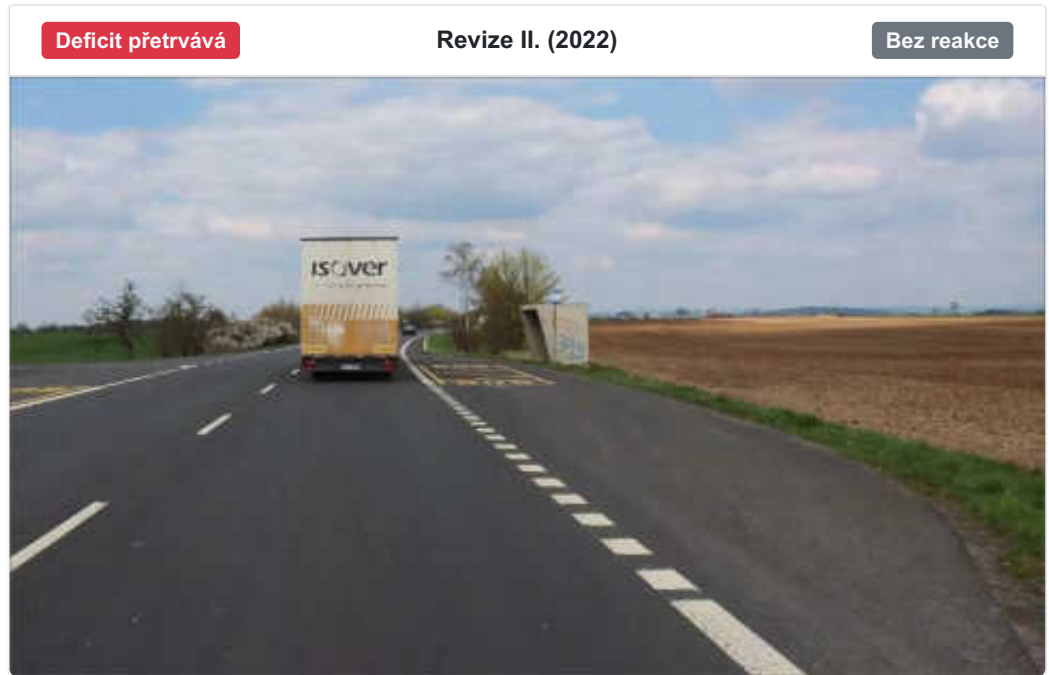
I/21 - Směr staničení | km 45,781 | Správa Karlovy Vary | 50,065350N, 12,490007E | ID 500

Bezpečnostní deficit	Autobusová zastávka
Kategorie	<input checked="" type="checkbox"/> 1× - Absence nebo opotřebované VDZ <input checked="" type="checkbox"/> 1× - Neadekvátní podmínky pro pěší - krátká / neadekvátně provedená nástupní hrana a absence návaznosti na pěší infrastrukturu <input checked="" type="checkbox"/> 1× - Nevhodné uspořádání zastávky - chybí fyzické oddělení
Závažnost rizika	Střední
Poznámka	Absence VDZ V 12a. V daném úseku intenzita přesahuje RPDI 8 tis. voz/24h.

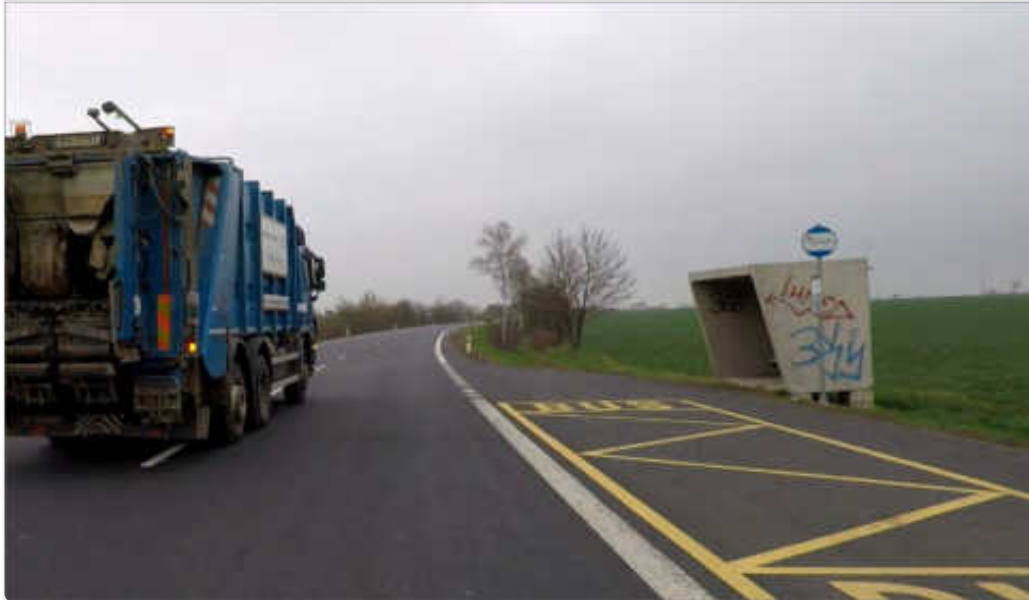
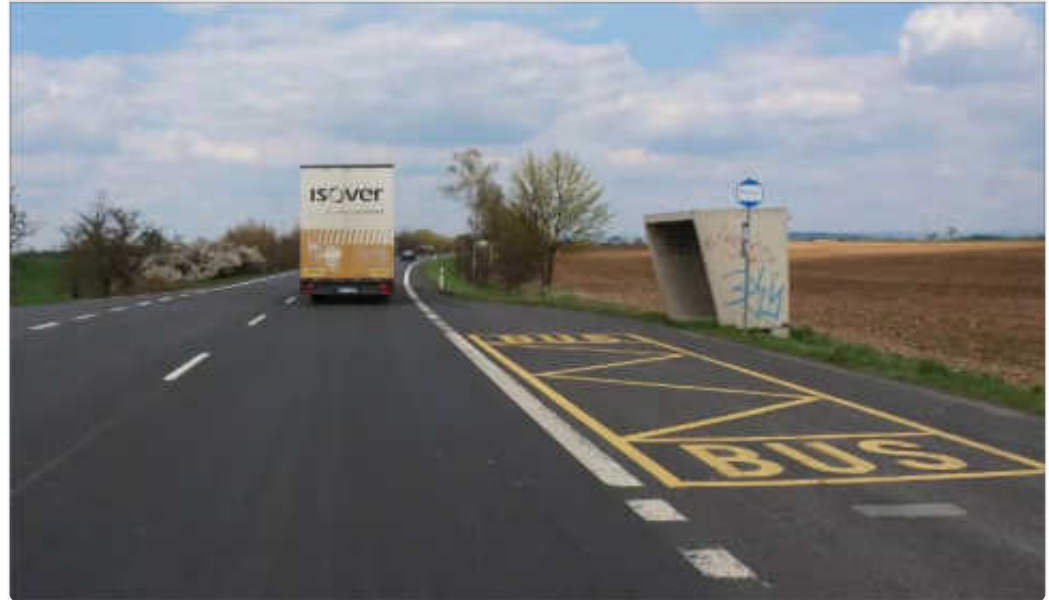
Bezpečnostní deficit Pevná překážka
Kategorie 1x - Pevný objekt (např. kámen, budova, komerční areál)
Závažnost rizika Střední
Poznámka Přístřešek autobusové zastávky a jeho základ představuje svým provedením pevnou překážku.

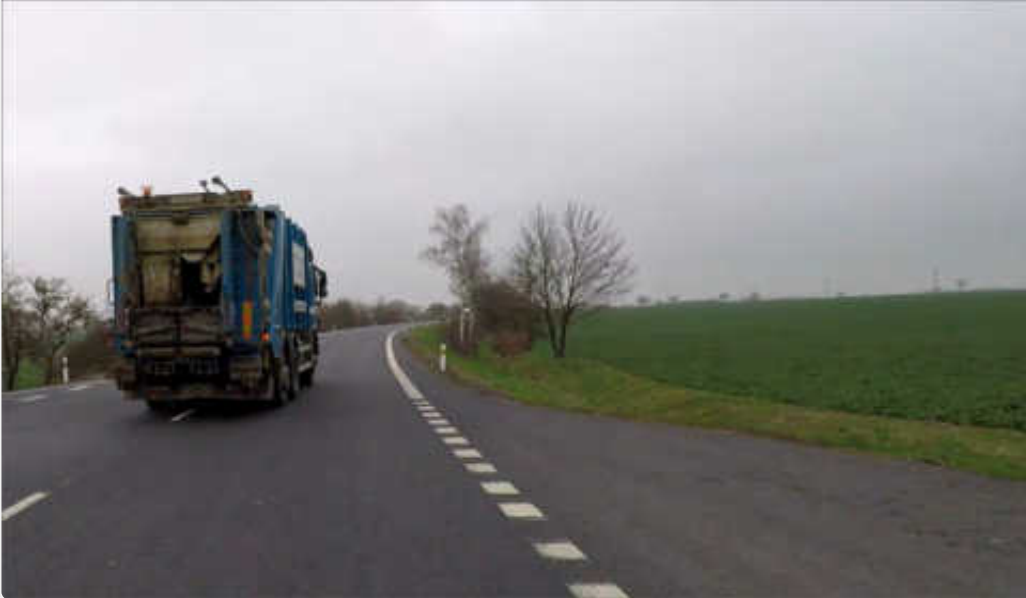
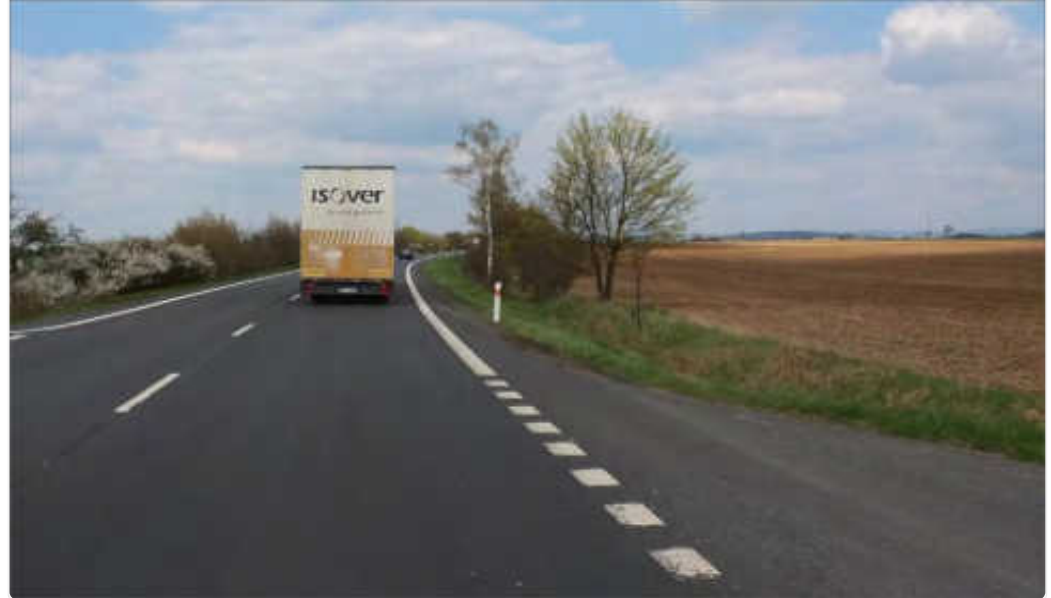
Bezpečnostní deficit Pevná překážka
Kategorie 1x - Tuhé čelo trubního propustku pod - autobusovou zastávkou
Závažnost rizika Nizká
Poznámka Rizikové pouze čelo B.

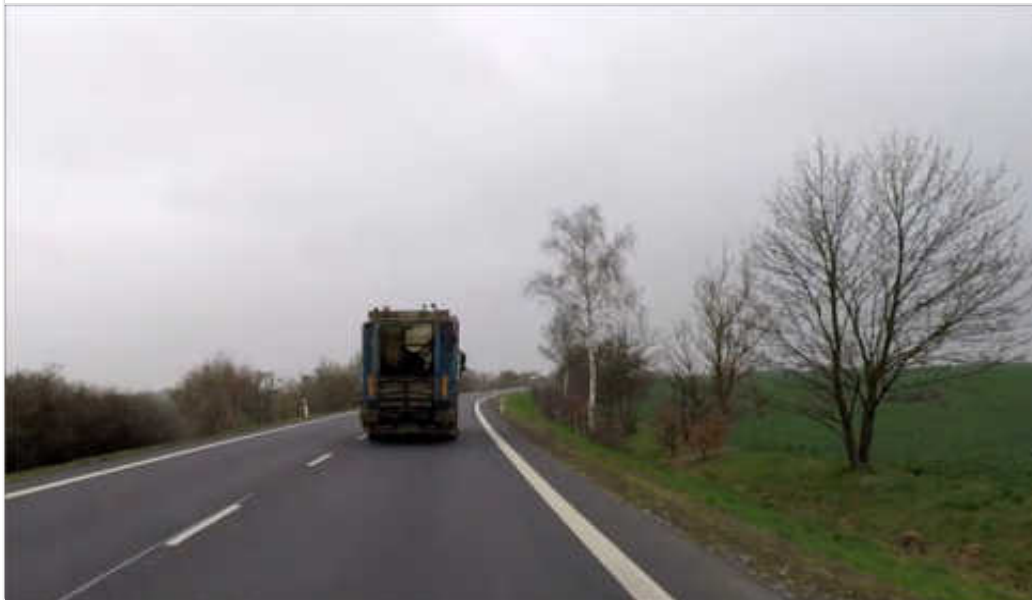
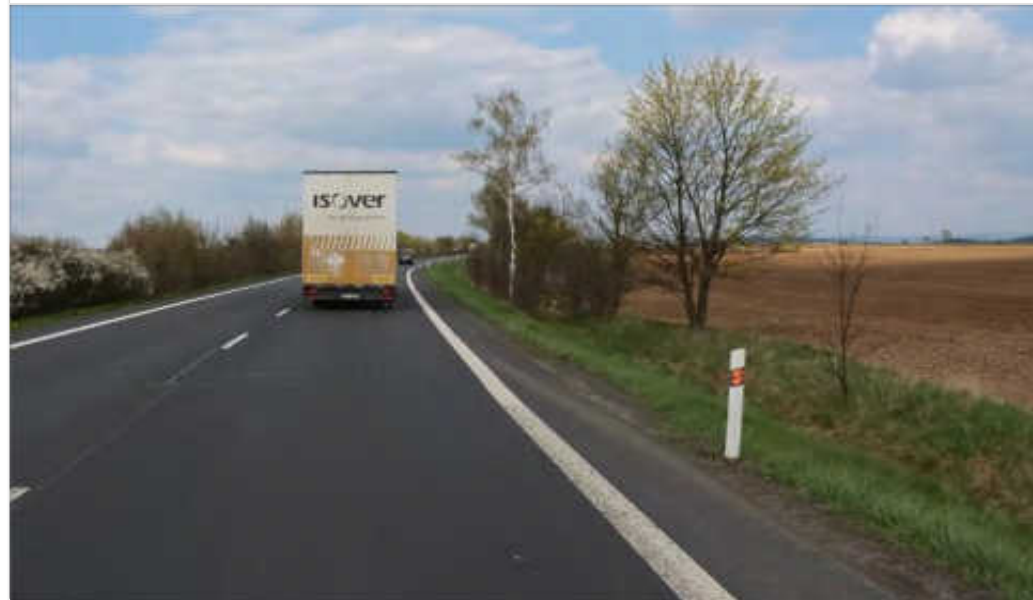
Bezpečnostní deficit Pevná překážka
Kategorie ☞ 220 m - Stromy, vzrostlá zeleň
Závažnost rizika **Vysoká**
Poznámka Stromy, vzrostlá zeleň se nachází pod úrovní nivelety PK.

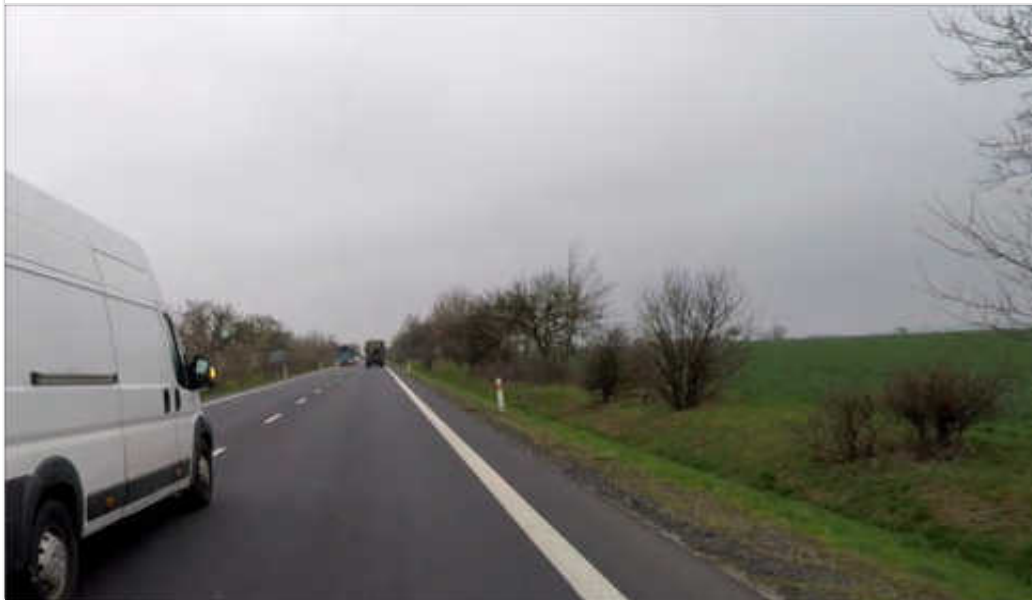
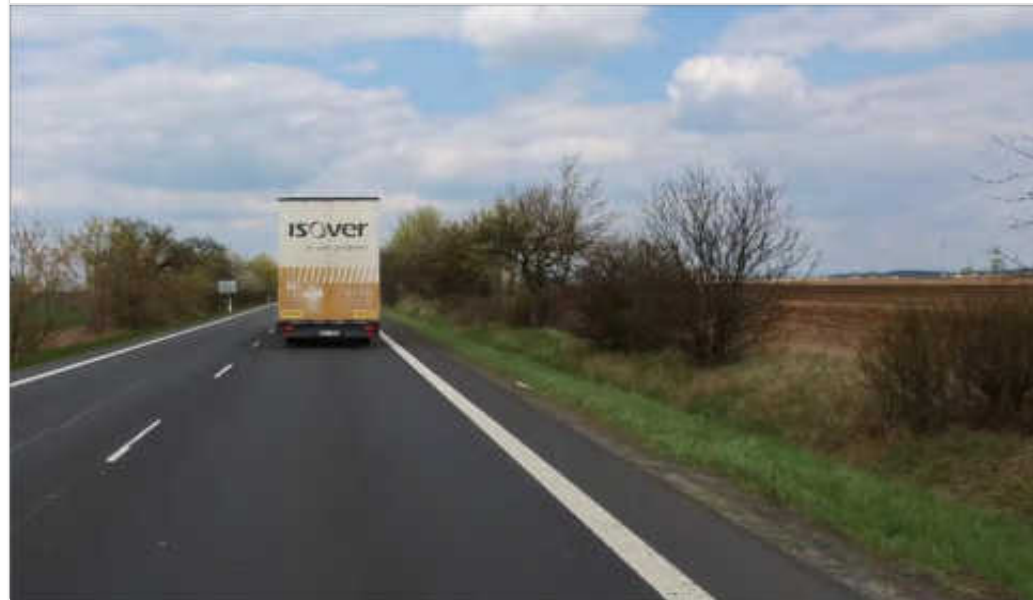
Bezpečnostní deficit Pevná překážka
Kategorie ☞ 380 m - Stromy, vzrostlá zeleň
Závažnost rizika Střední
Poznámka Stromy, vzrostlá zeleň se nachází pod úrovní nivelety PK.

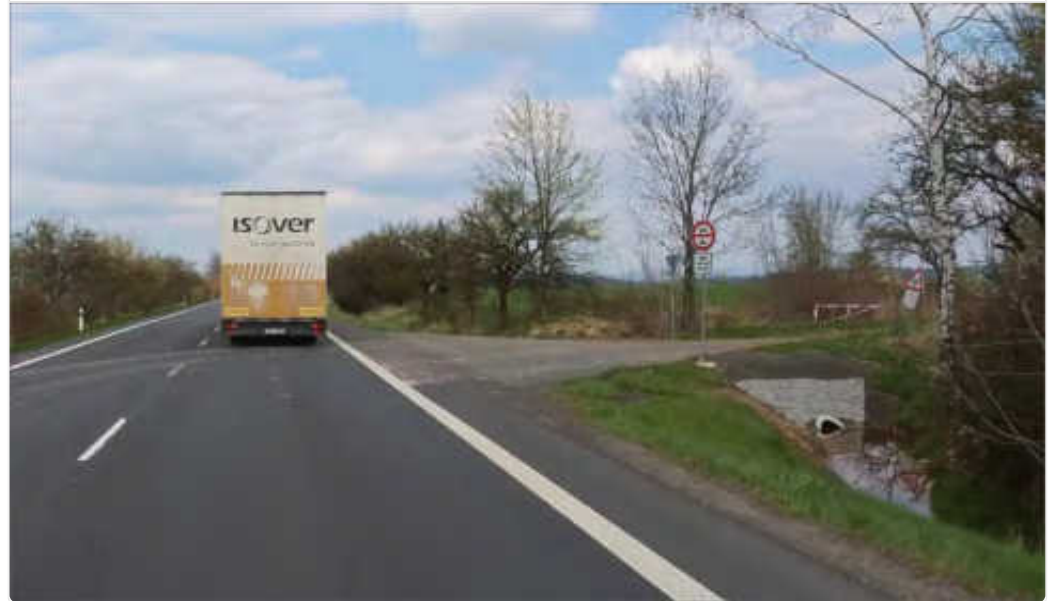
Bezpečnostní deficit	Sjezd / samostatný sjezd / parkoviště
Kategorie	<input checked="" type="checkbox"/> 1x - Propustek neplní svoji odvodňovací funkci (zanesený)
Závažnost rizika	Nízká
Poznámka	-

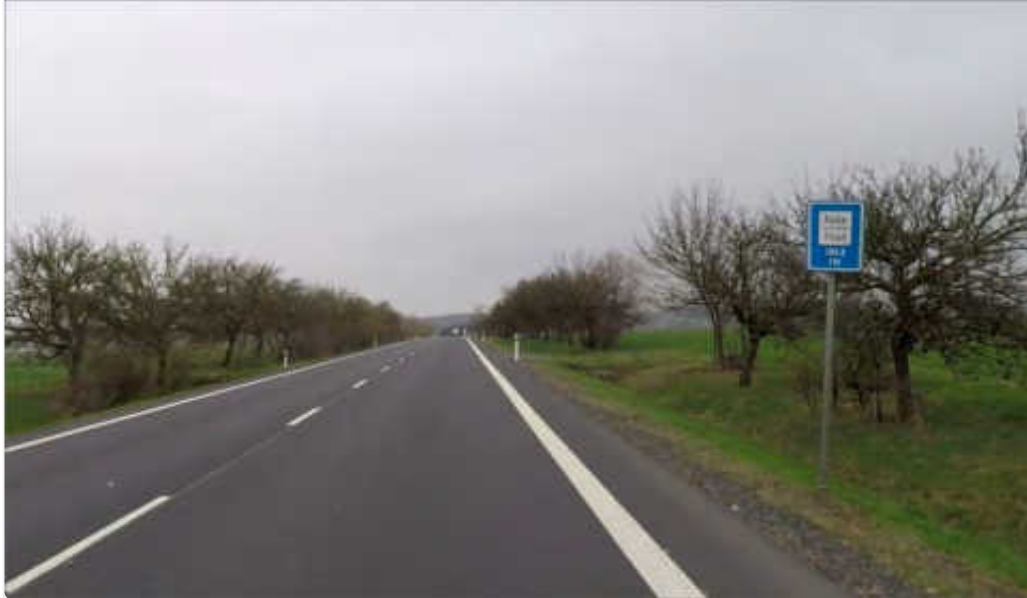
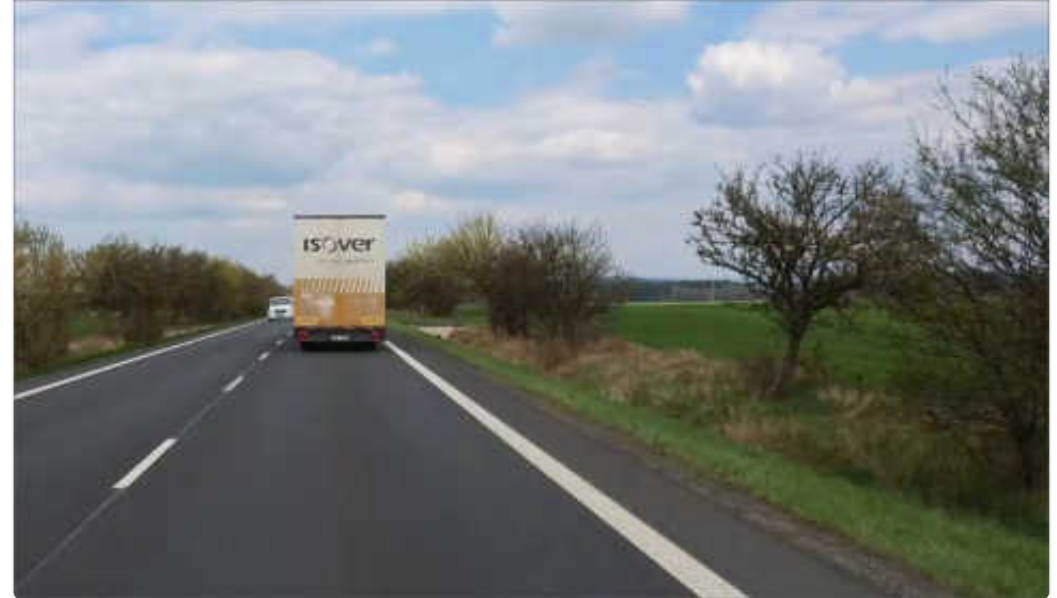
Bezpečnostní deficit Mezikřižovatkový úsek
Kategorie 1× - Současné provedení SDZ neodpovídá platnému znění vyhlášky č. 104/1997 Sb., kterou se provádí zákon o pozemních komunikacích
Závažnost rizika Nizká
Poznámka SDZ IJ 15 bylo zrušeno.

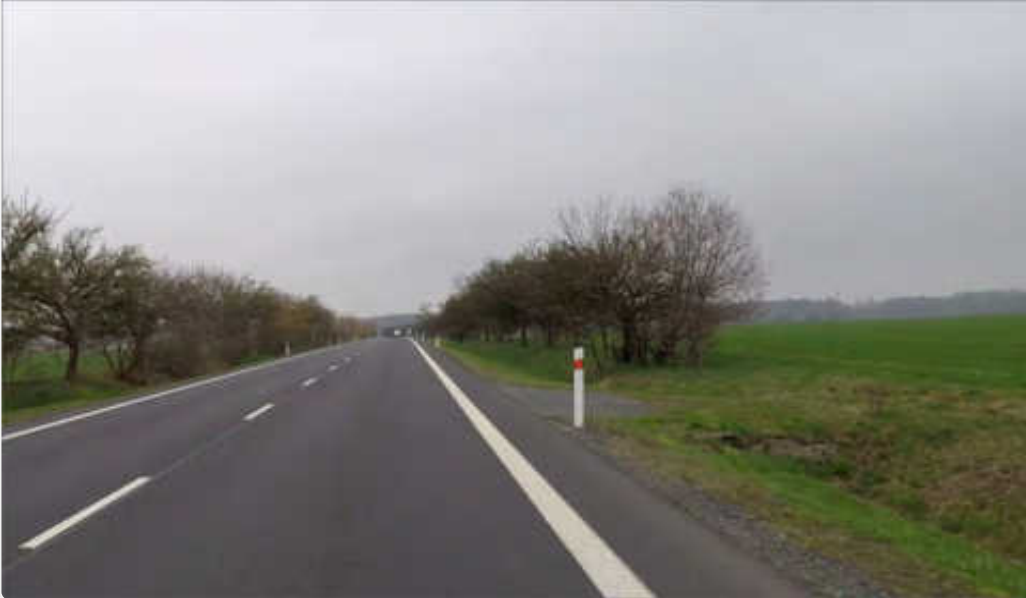
Bezpečnostní deficit Pevná překážka
Kategorie 2× - Tuhé čelo trubního propustku pod - sjezdem / samostatným sjezdem
Závažnost rizika **Vysoká**
Poznámka -

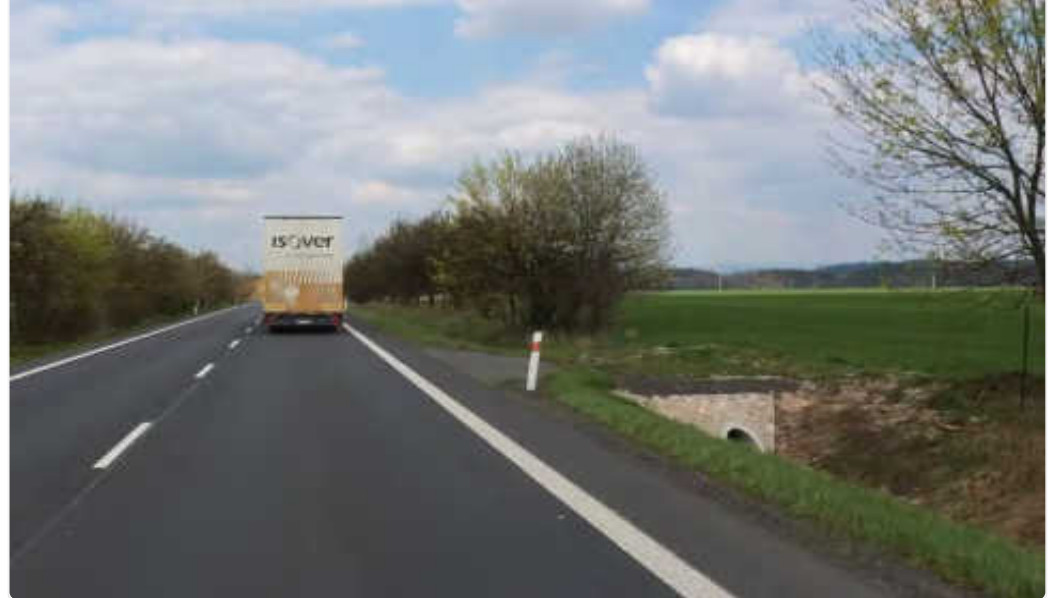
Bezpečnostní deficit Pevná překážka
Kategorie 2× - Tuhé čelo trubního propustku pod - sjezdem / samostatným sjezdem
Závažnost rizika **Nízká**
Poznámka Pevnou překážku nepředstavuje samotné tuhé čelo propustku, ale trouba o velkém průměru, kde je spatřováno riziko možného zaseknutí kola při nárazu vozidla.

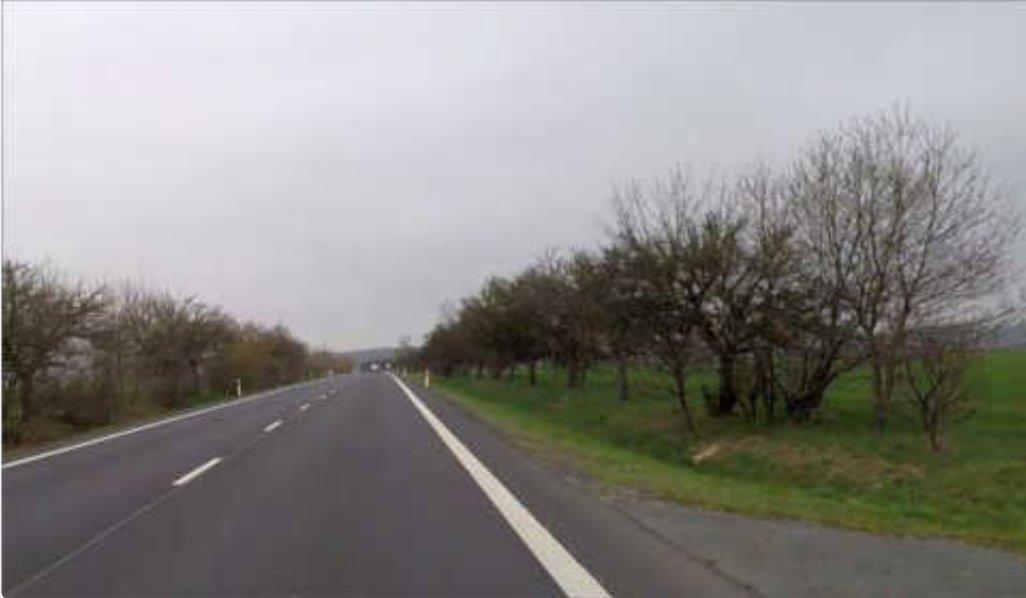
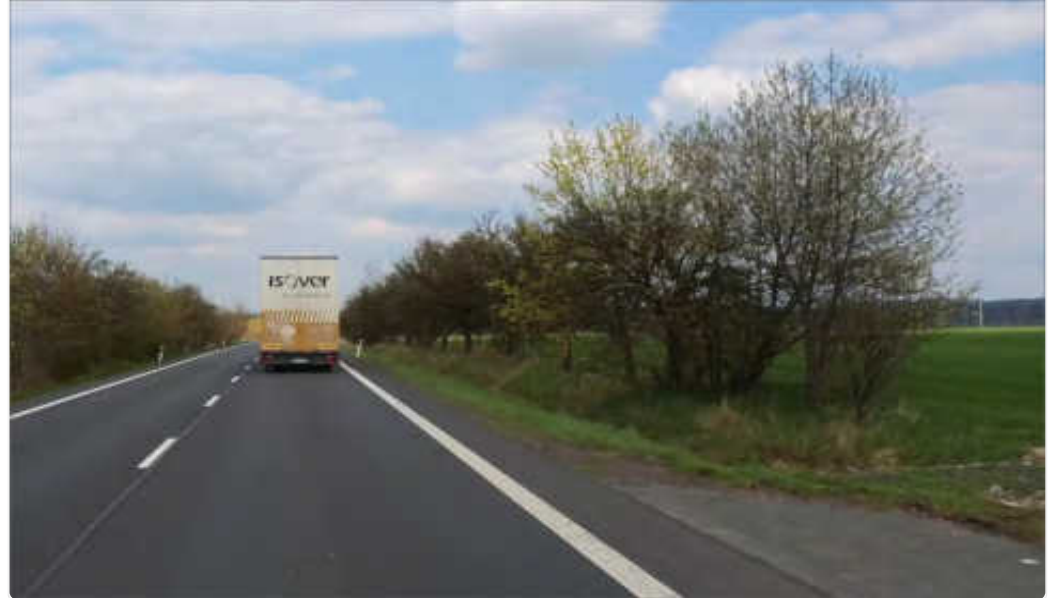
Bezpečnostní deficit Pevná překážka
Kategorie ☞ 470 m - Stromy, vzrostlá zeleň
Závažnost rizika Střední
Poznámka -

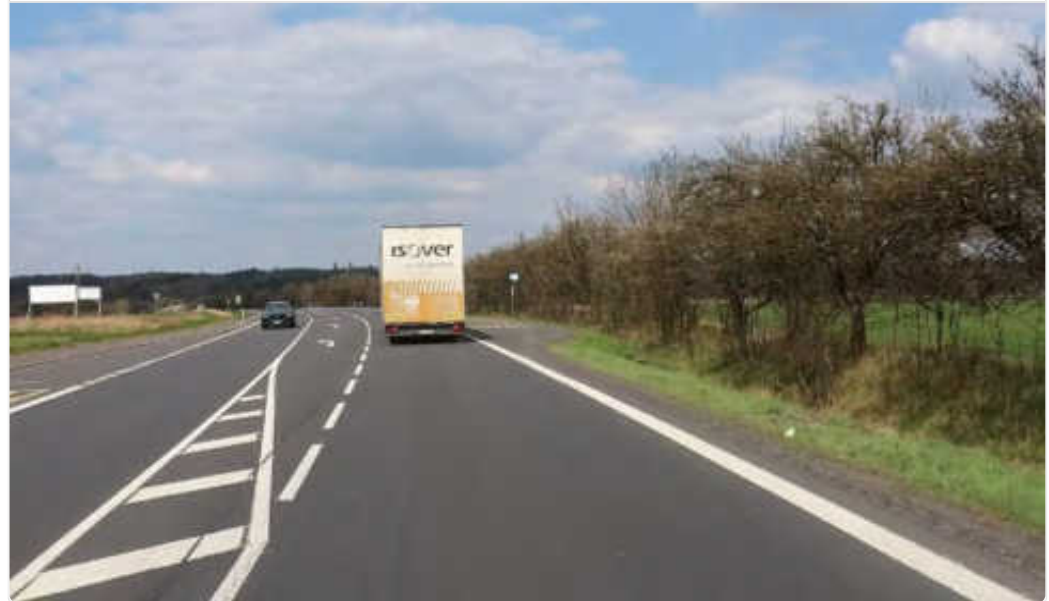
Bezpečnostní deficit Křižovatka
Kategorie 1x - Absence SDZ nebo dopravního zařízení
Závažnost rizika **Nízká**
Poznámka Absence SDZ IP 19.

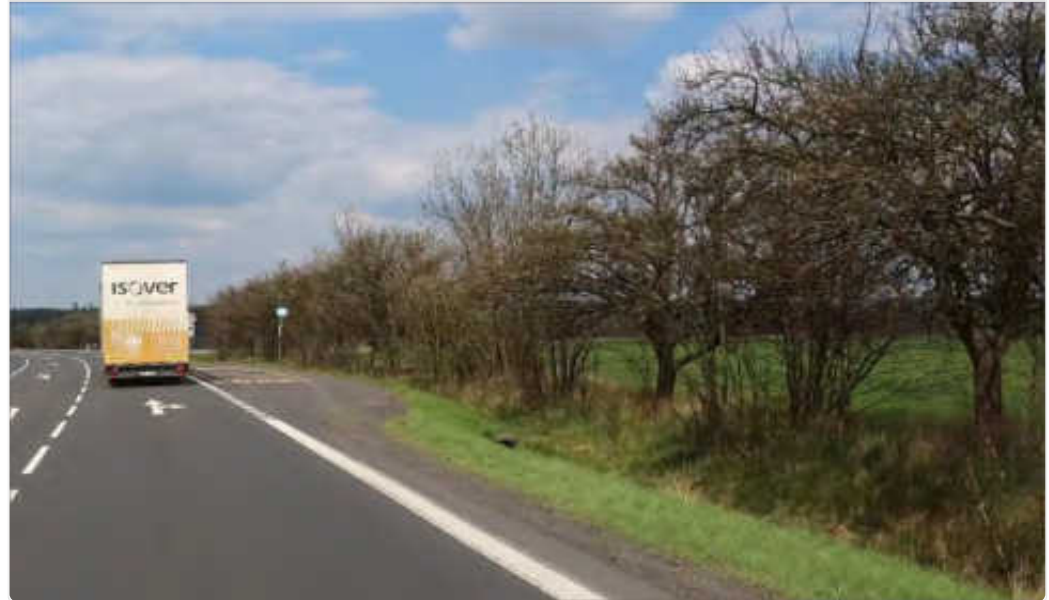
Bezpečnostní deficit Pevná překážka
Kategorie 1x - Polotuhé zemní těleso sjezdu / samostatného sjezdu
Závažnost rizika Střední
Poznámka -

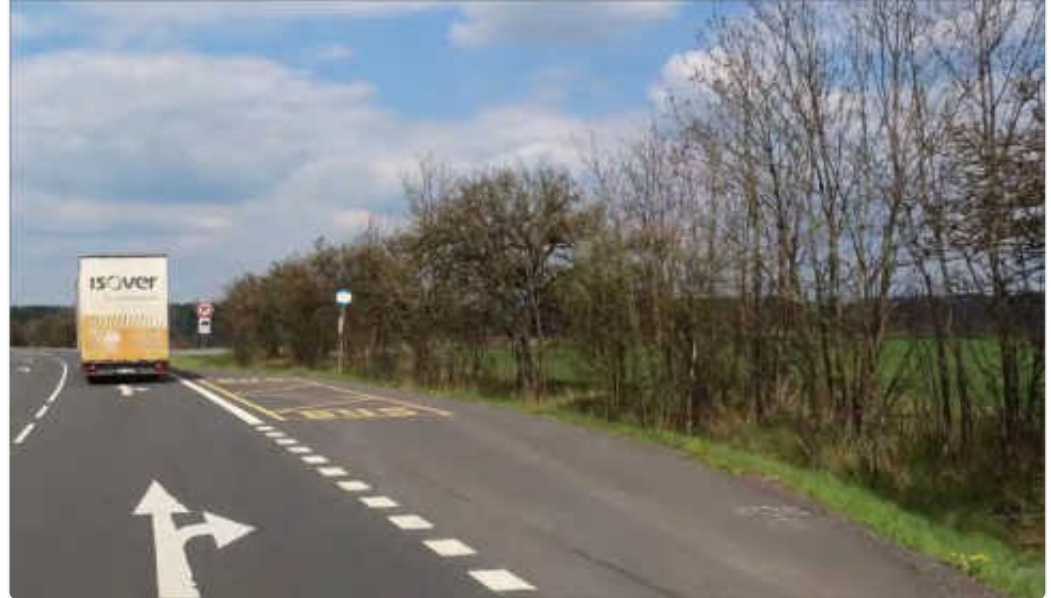
Bezpečnostní deficit	Autobusová zastávka
Kategorie	<input checked="" type="checkbox"/> 1× - Absence nebo opotřebované VDZ <input checked="" type="checkbox"/> 1× - Neadekvátní podmínky pro pěší - krátká / neadekvátně provedená nástupní hrana a absence návaznosti na pěší infrastrukturu <input checked="" type="checkbox"/> 1× - Nevhodné uspořádání zastávky - chybí fyzické oddělení <input checked="" type="checkbox"/> 1× - Nevhodné uspořádání zastávky - nedostatečná šířka nebo délka zálivu
Závažnost rizika	Střední
Poznámka	Absence VDZ V 12a. V daném úseku intenzita přesahuje RPD1 8 tis. voz/24h. Délka zálivu je 40 m.
