PŘÍLOHA 2.3

**Vyhodnocení identifikovaných dopravně-bezpečnostních deficitů
v rámci první a druhé revizní BI PK z roku 2019 a 2022**

km 21,199 – 60,928

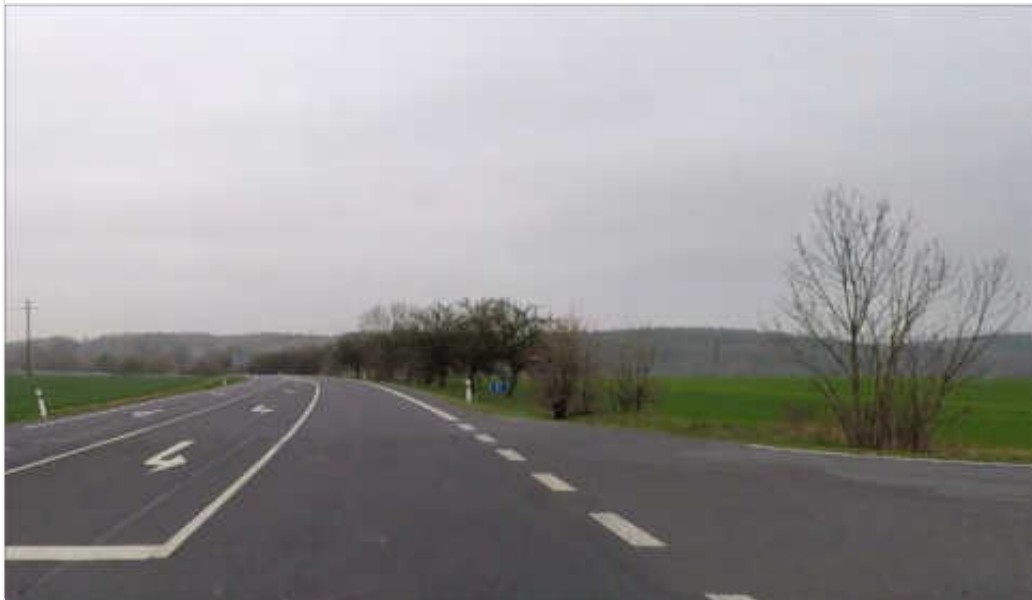
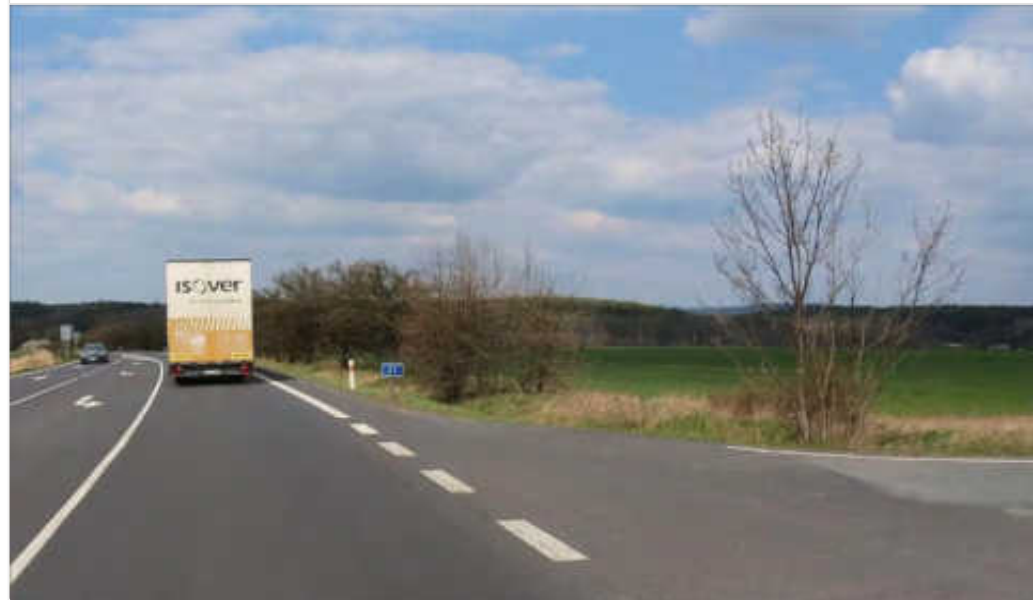
Bezpečnostní deficit Pevná překážka
Kategorie ☞ 20 m - Vzrostlá zeleň (průměr kmene do 0,1 m)
Závažnost rizika Nizká
Poznámka Vzrostlá zeleň nacházející se v blízkosti PK primárně představuje riziko do budoucna.

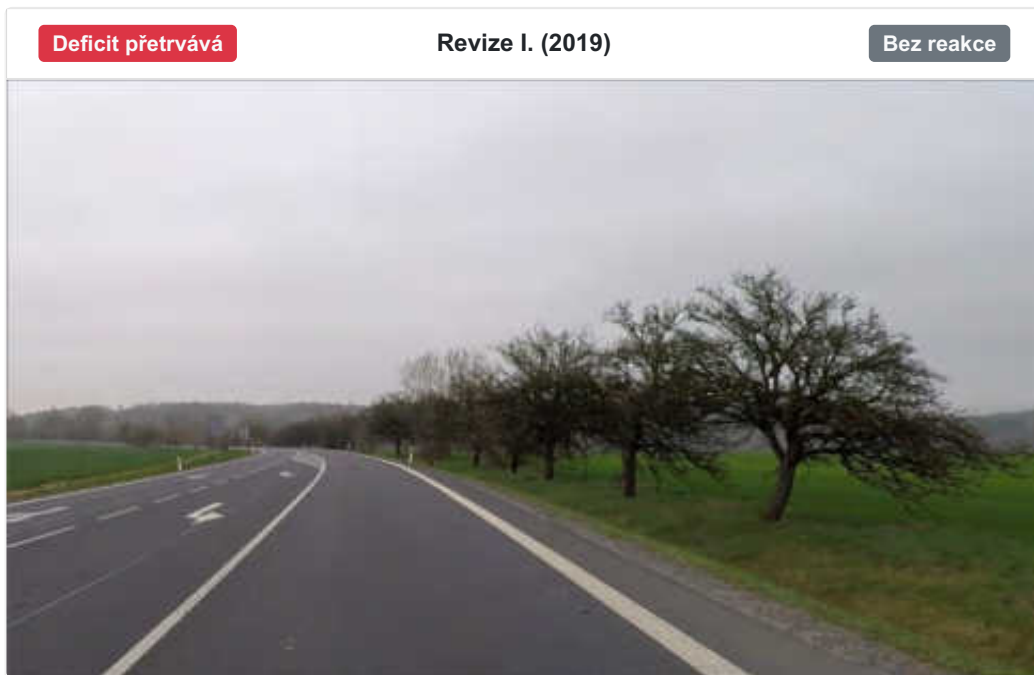
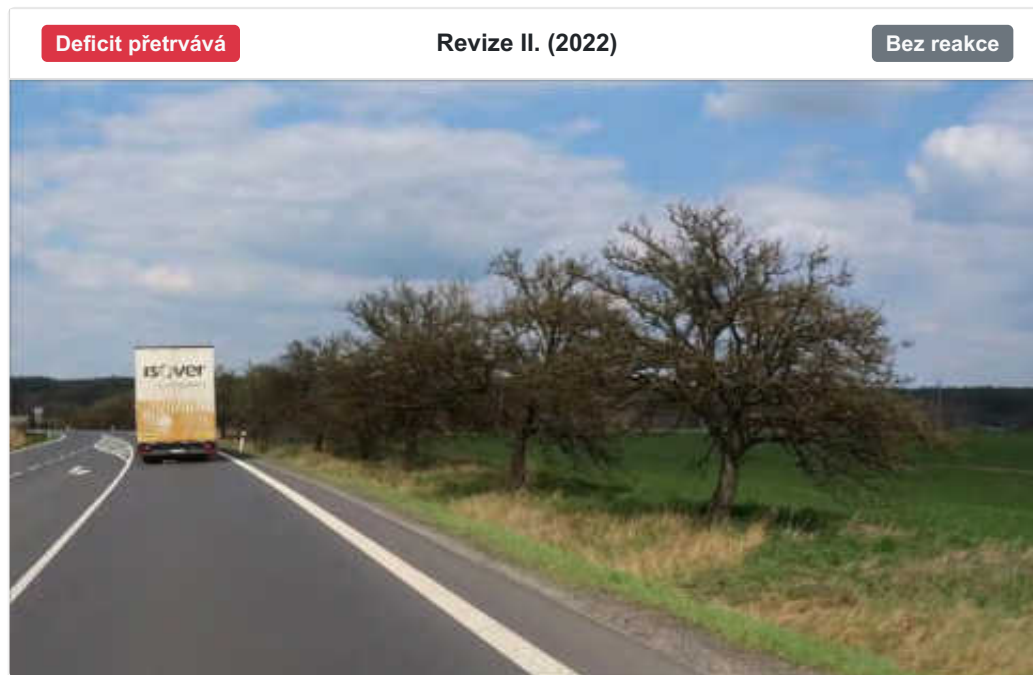
I/21 - Směr staničení | km 47,425 | Správa Karlovy Vary | 50,080097N, 12,491428E | ID 516

520 m - Stromy, vzrostlá zeleň
Závažnost rizika Vysoká
Poznámka Stromy, vzrostlá zeleň se nachází pod úrovní nivelety PK.

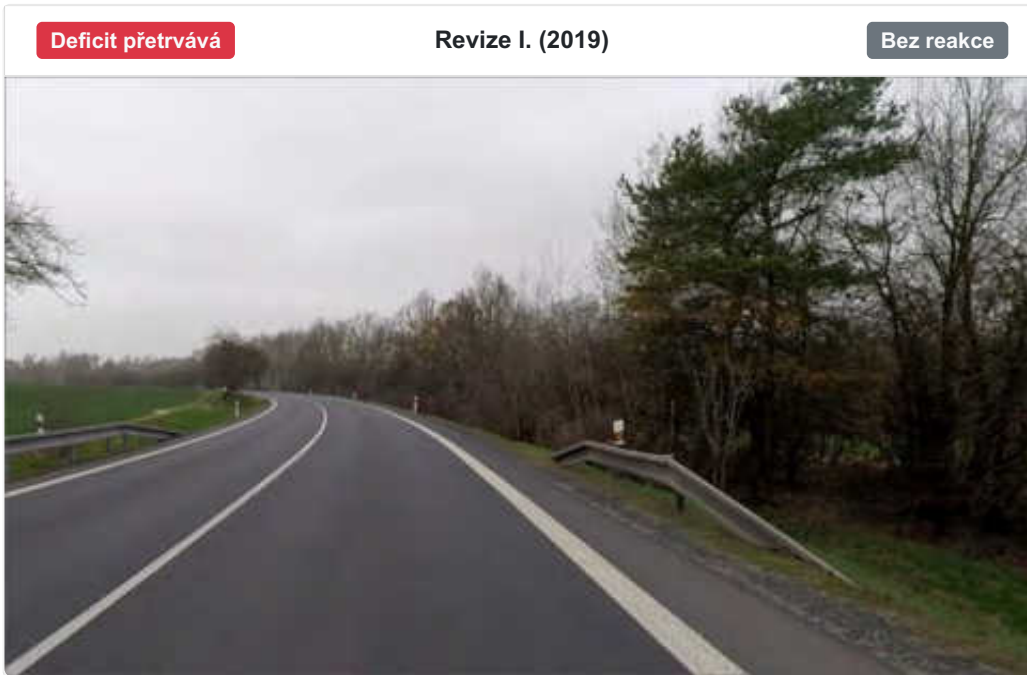
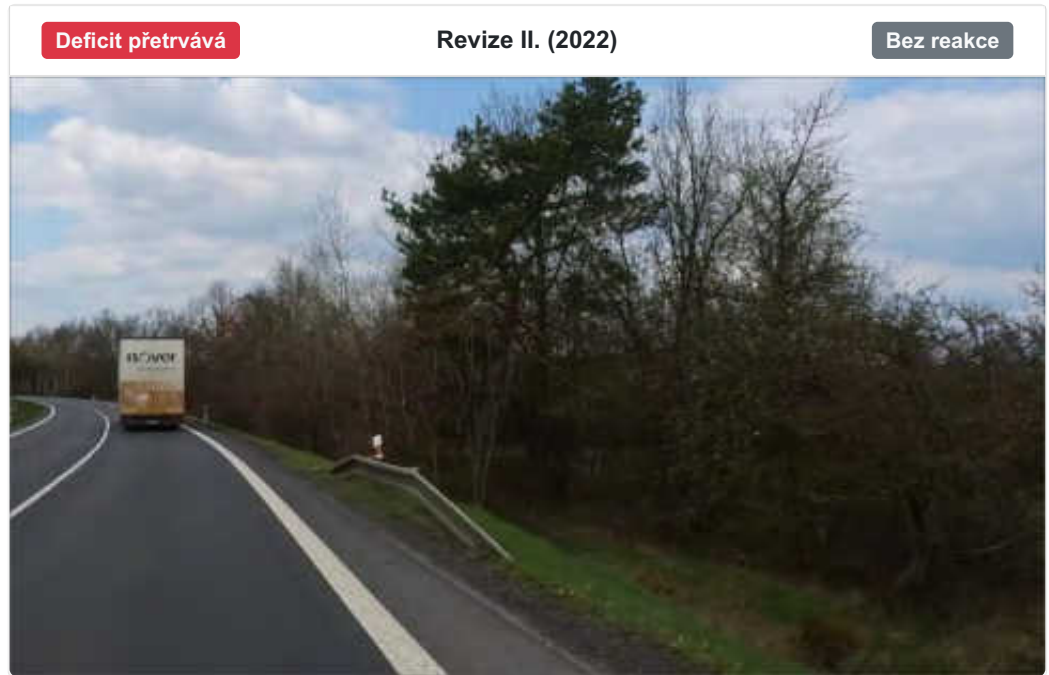
I/21 - Směr staničení | km 47,813 | Správa Karlovy Vary | 50,083096N, 12,488741E | ID 523

Specifikace dopravně-bezpečnostního deficitu	
Bezpečnostní deficit	Zádržné zařízení
Kategorie	<input checked="" type="checkbox"/> 2x - Krátký výškový náběh svodidla <input checked="" type="checkbox"/> 2x - Neadekvátně provedené svodidlo (např. malý poloměr zaoblení, nevhodná poloha umístění)
Závažnost rizika	Střední
Poznámka	Krátké výškové náběhy na obou koncích svodidla. Propojení pásnic svodidla není realizováno v dostatečném počtu šroubů. Krátké svodidlo před příčným propustkem v obou směrech.

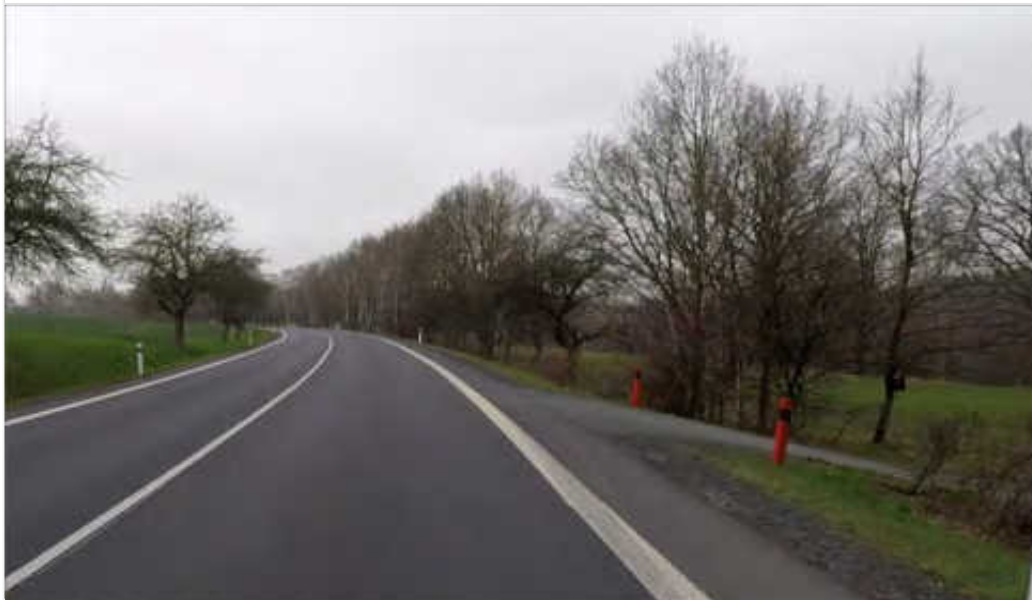
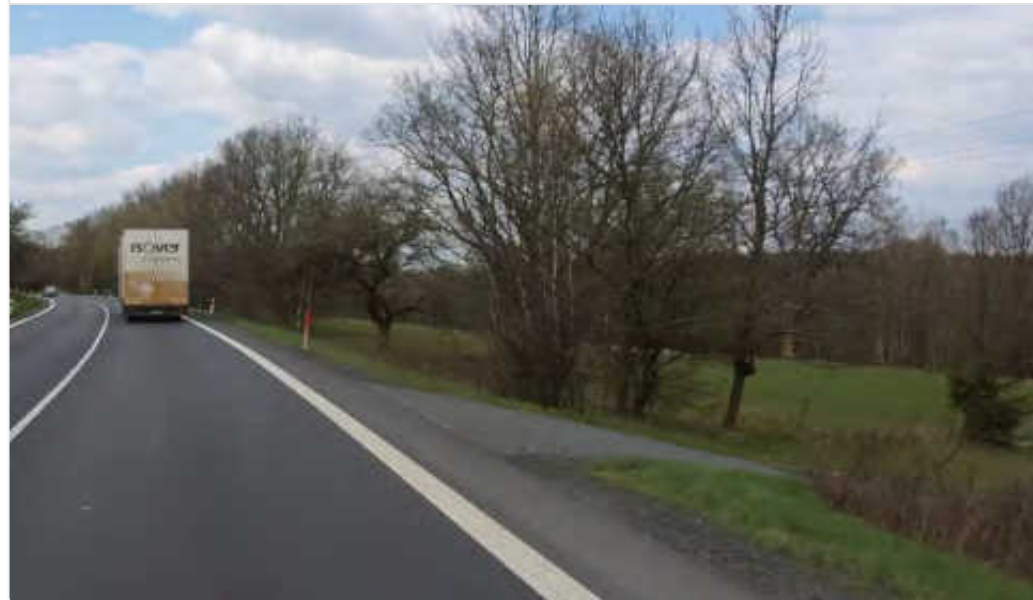
Bezpečnostní deficit Sjezd / samostatný sjezd / parkoviště
Kategorie 1× - Neadekvátní dopravní zařízení
Závažnost rizika Nizká
Poznámka Nevhodné umístění DZ Z 11c/d u nevýznamného sjezdu.

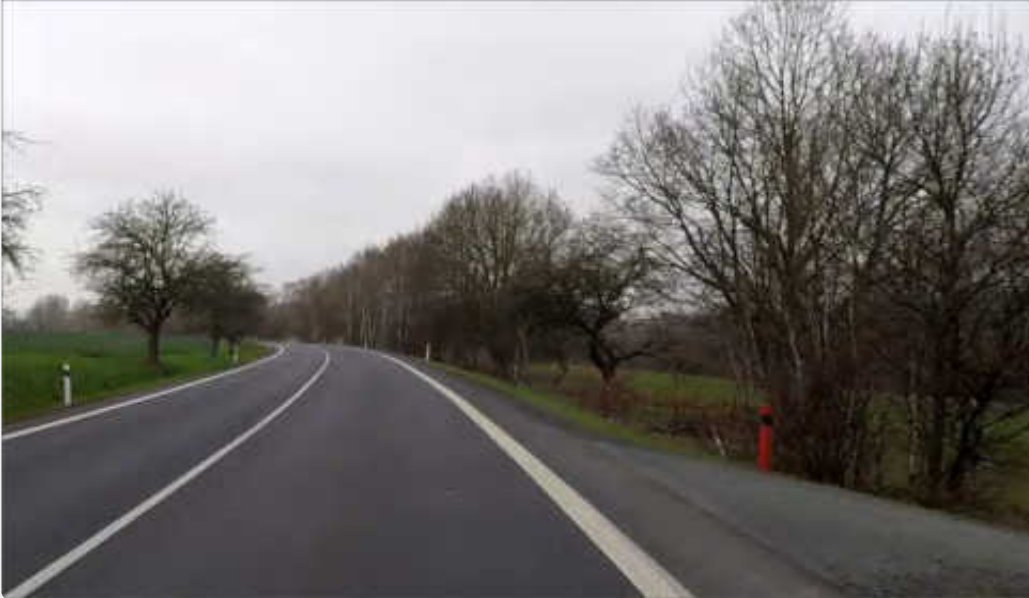
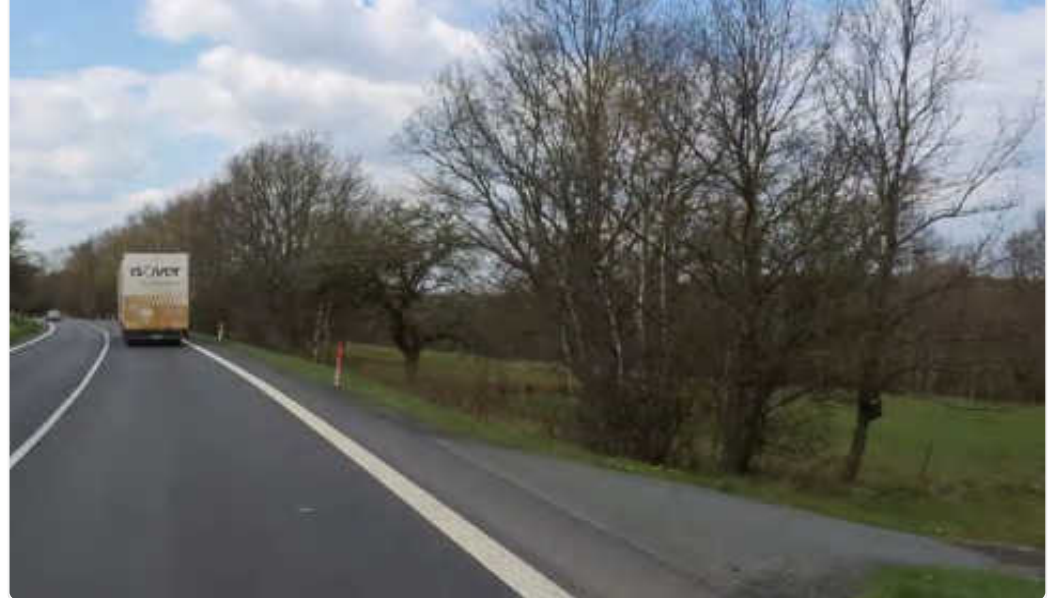
Bezpečnostní deficit Pevná překážka
Kategorie ↗ 305 m - Stromy, vzrostlá zeleň
Závažnost rizika **Vysoká**
Poznámka Stromy, vzrostlá zeleň se nachází pod úrovní nivelety PK.

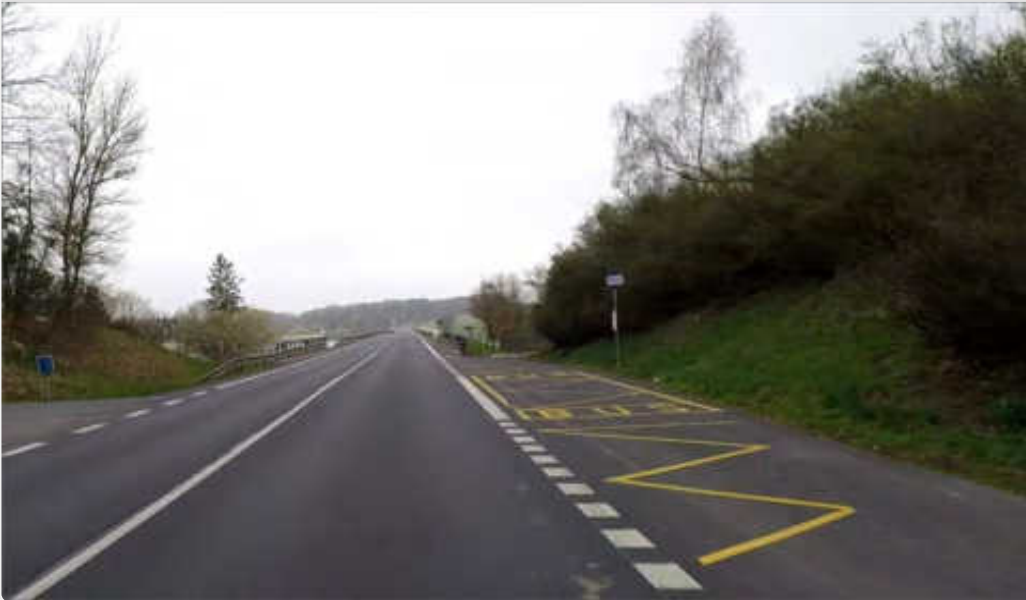
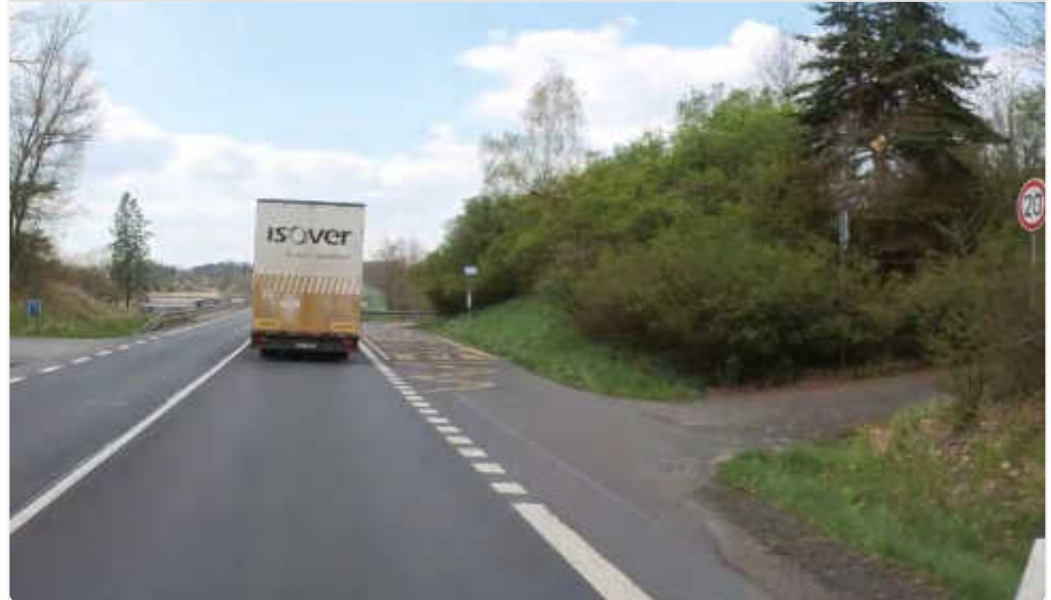
Bezpečnostní deficit	Autobusová zastávka
Kategorie	<input checked="" type="checkbox"/> 1× - Neadekvátní podmínky pro pěší - krátká / neadekvátně provedená nástupní hrana a absence návaznosti na pěší infrastrukturu
Závažnost rizika	<input checked="" type="checkbox"/> 1× - Nevhodné uspořádání zastávky - chybí fyzické oddělení
Poznámka	Střední Autobusová zastávka se nachází v blízkosti sjezdu, může docházet k rizikovému průpletu. V daném úseku intenzita přesahuje RPDI 8 tis. voz/24h.

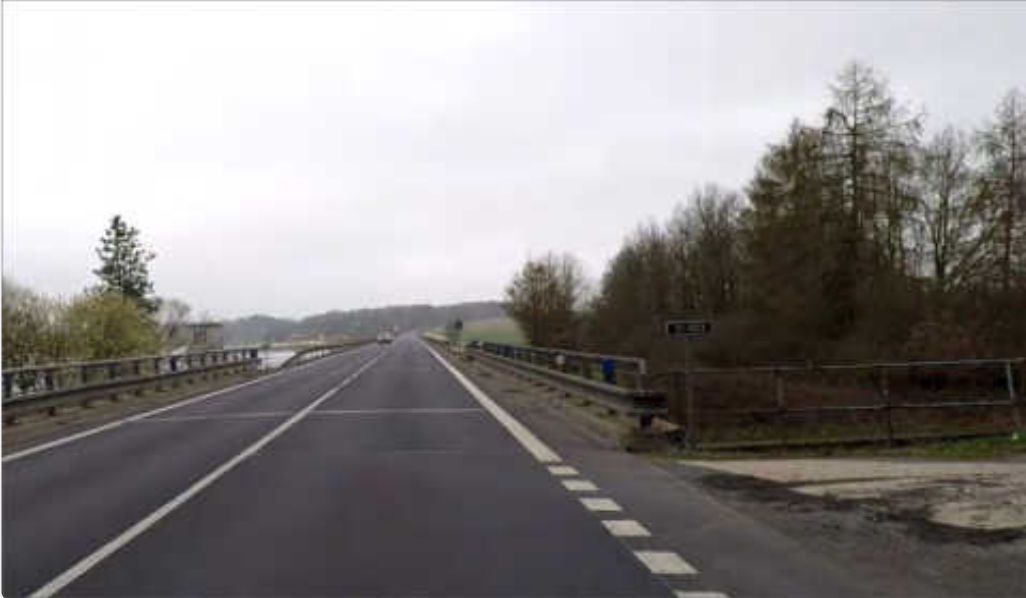
Bezpečnostní deficit	Zádržné zařízení
Kategorie	<input checked="" type="checkbox"/> 1× - Krátké svodidlo před - mostem (MÚK, křížením PK, vodoteč) <input checked="" type="checkbox"/> 1× - Neadekvátně realizovaný začátek / konec svodidel
Závažnost rizika	Vysoká
Poznámka	Absence výškového náběhu, v případě nárazu vozidla do svodidel je identifikováno riziko v podobě vniknutí pásnice do interiéru automobilu.

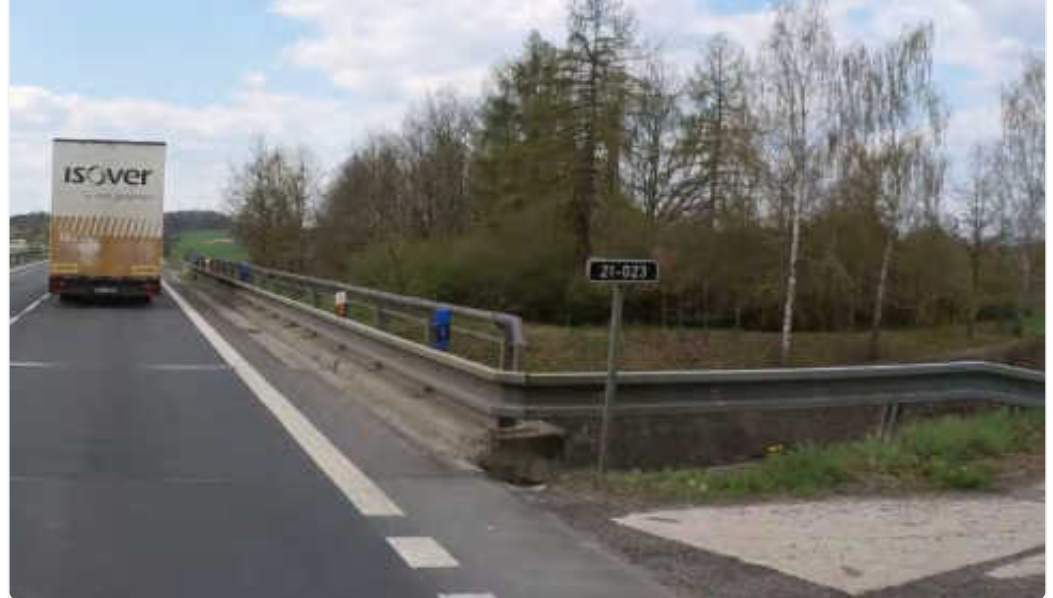
Bezpečnostní deficit	Zádržné zařízení
Kategorie	<input checked="" type="checkbox"/> 1× - Neadekvátně provedené svodidlo (např. malý poloměr zaoblení, nevhodná poloha umístění) <input checked="" type="checkbox"/> 1× - Neadekvátní úroveň zadržení svodidla
Závažnost rizika	Vysoká
Poznámka	V případě nárazu vozidla do místa zaoblení svodidel je identifikováno riziko v podobě vniknutí pásnice do interiéru automobilu. Neadekvátní propojení pásnic svodidla.

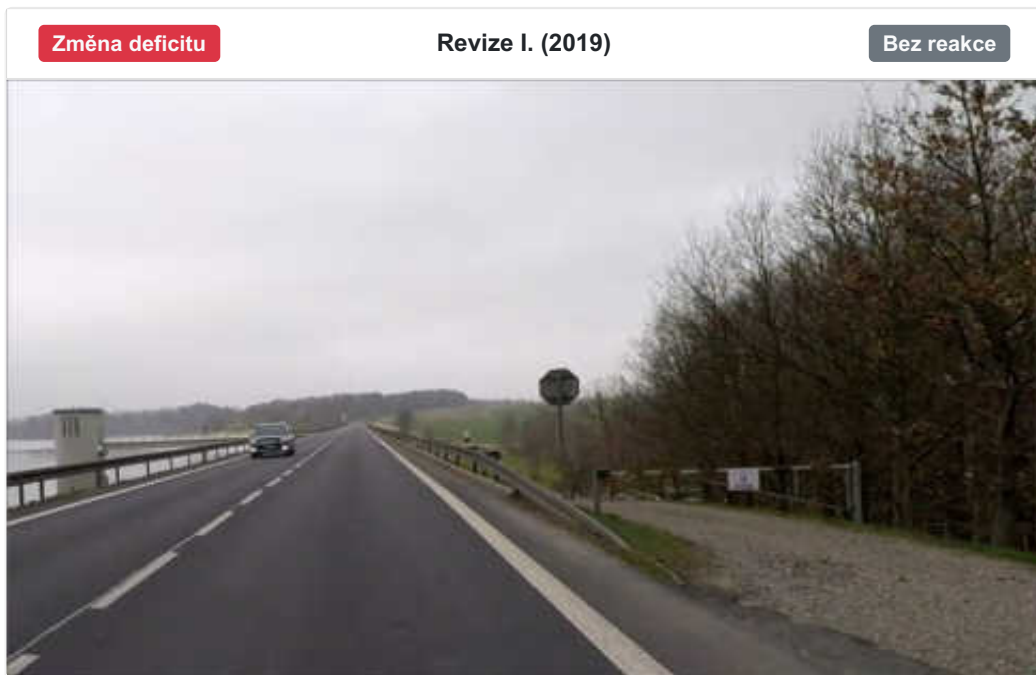
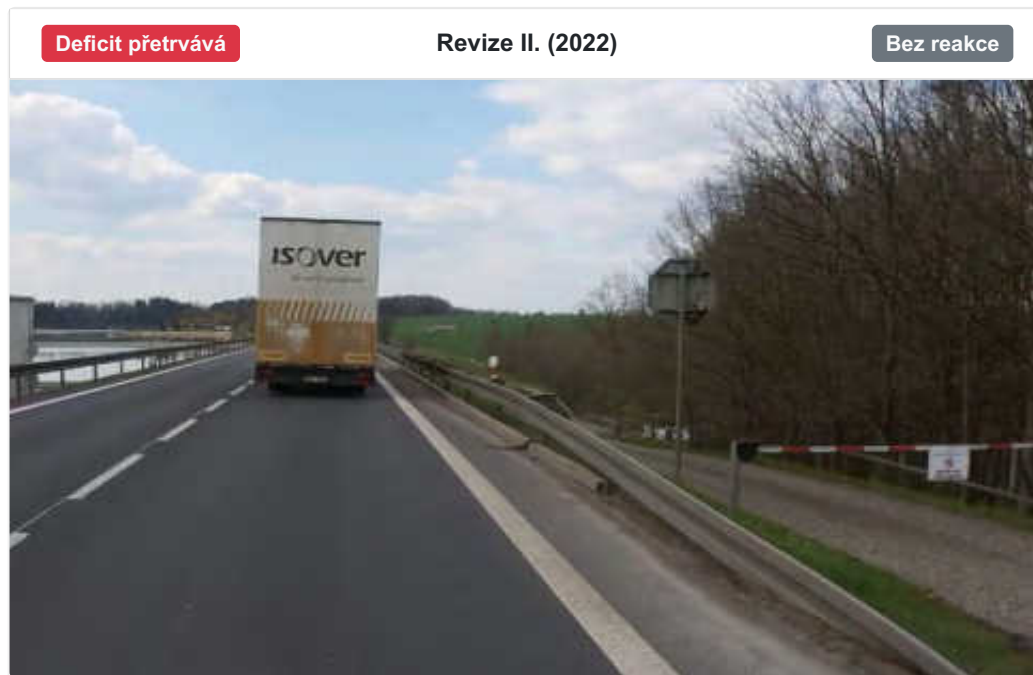
I/21 - Směr staničení | km 48,574 | Správa Karlovy Vary | 50,084801N, 12,478832E | ID 533

Bezpečnostní deficit Zádržné zařízení
Kategorie [→] 705 m - Neadekvátně provedené svodidlo (např. malý poloměr zaoblení, nevhodná poloha umístění)
Závažnost rizika **Střední**
Poznámka Nedostatečná šířka nezpevněné krajnice za svodidlem v případě nárazu do svodidla může způsobit jeho vyvrácení a následný pád vozidla z PK.

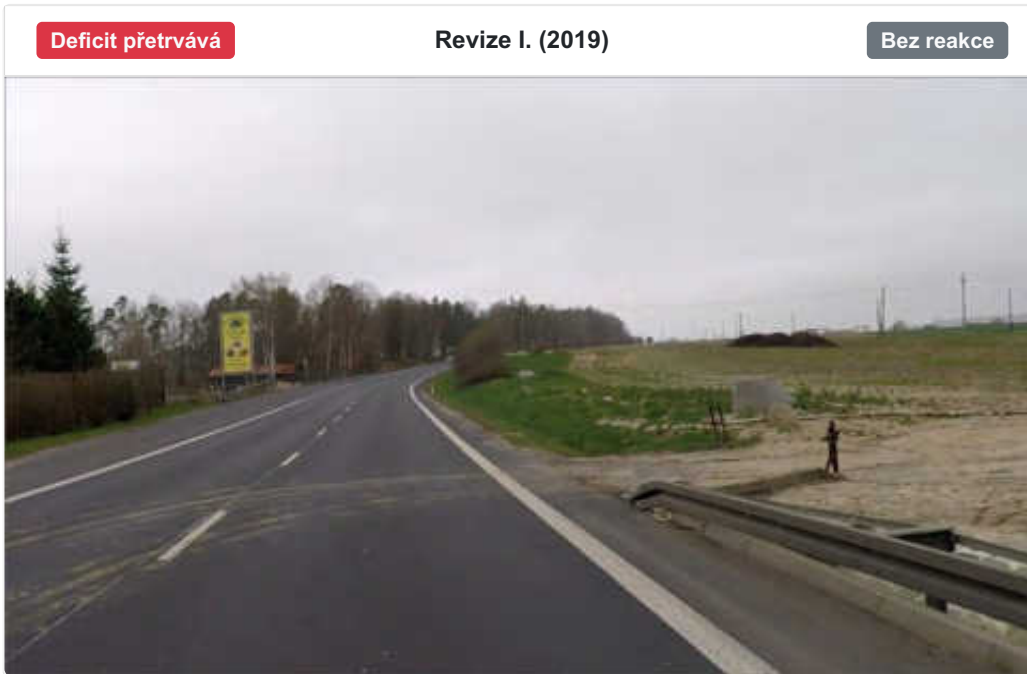
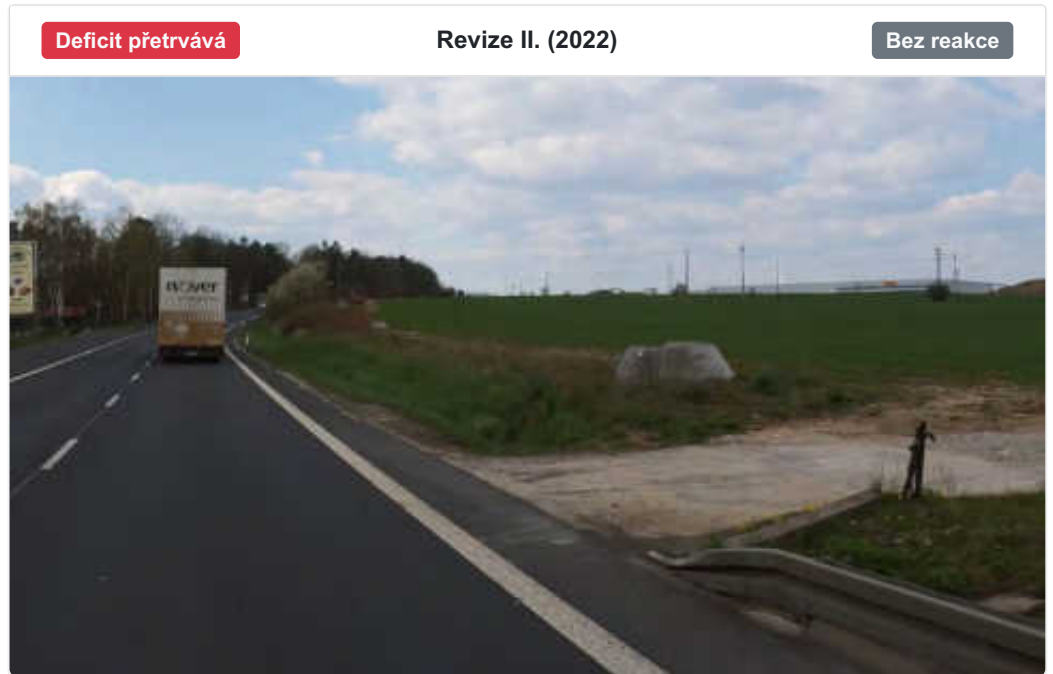
I/21 - Směr staničení | km 49,281 | Správa Karlovy Vary | 50,084179N, 12,468955E | ID 536

Bezpečnostní deficit Zadržné zařízení
Kategorie 1× - Krátký výškový náběh svodidla
Závažnost rizika Nizká
Poznámka Krátký výškový náběh svodidla rizikový pro protisměr.

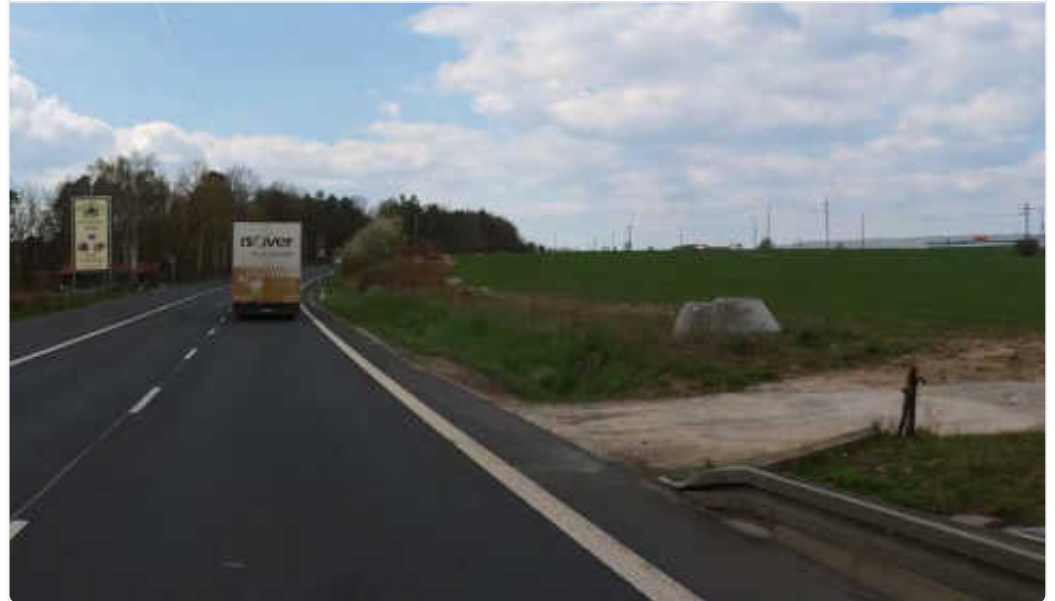
Bezpečnostní deficit Pevná překážka
Kategorie 1x - Pevný objekt (např. kámen, budova, komerční areál)
Závažnost rizika **Nízká**
Poznámka Betonový dílec tvoří pevnou překážku. Riziko pro vozidla jedoucí v protisměru.

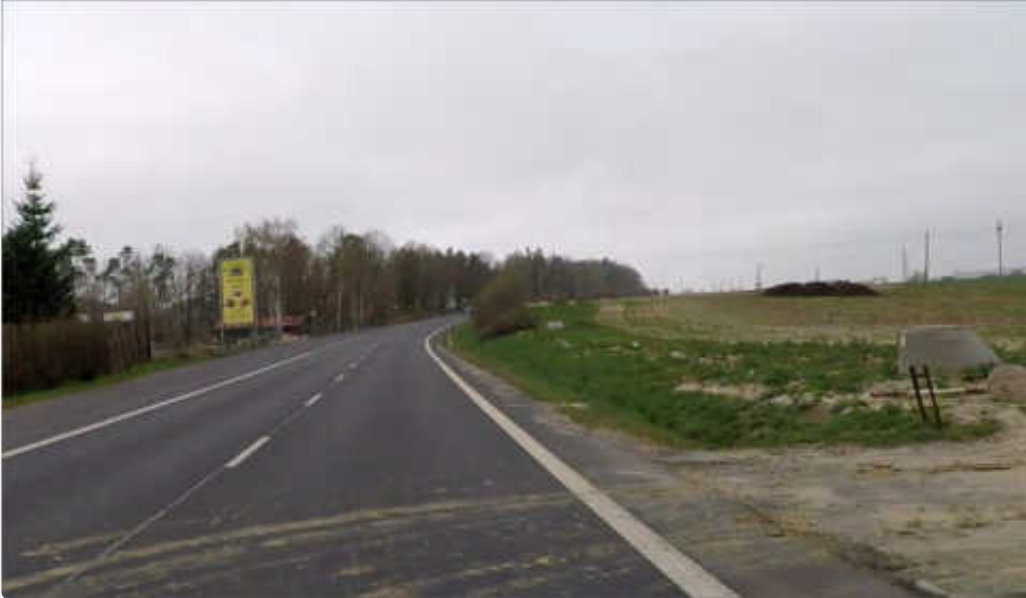
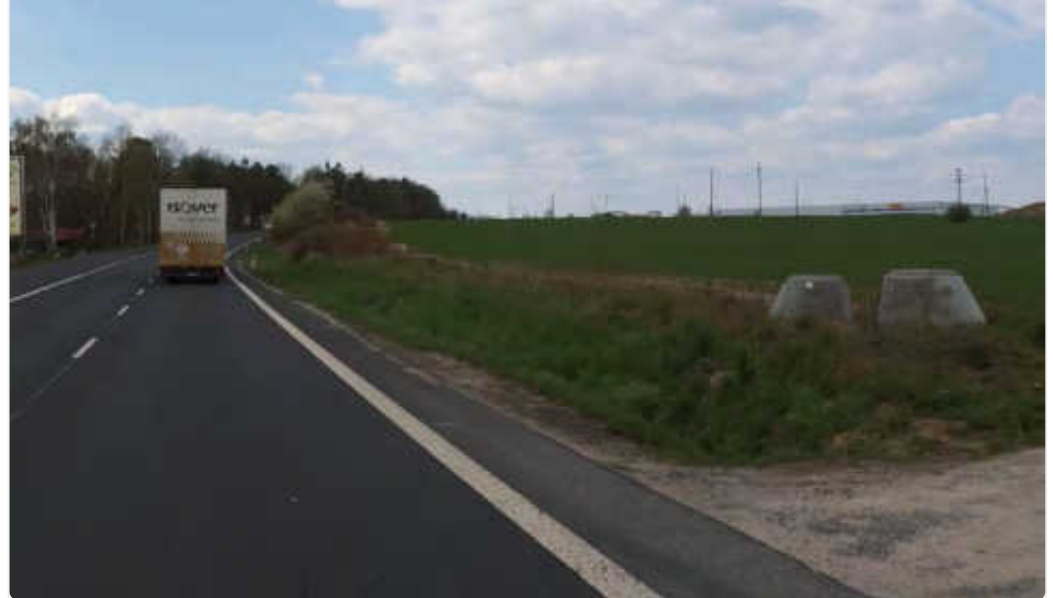
Bezpečnostní deficit Pevná překážka
Kategorie 1x - Tuhé čelo trubního propustku pod - sjezdem / samostatným sjezdem
Závažnost rizika Střední
Poznámka Rizikové pouze čelo B.

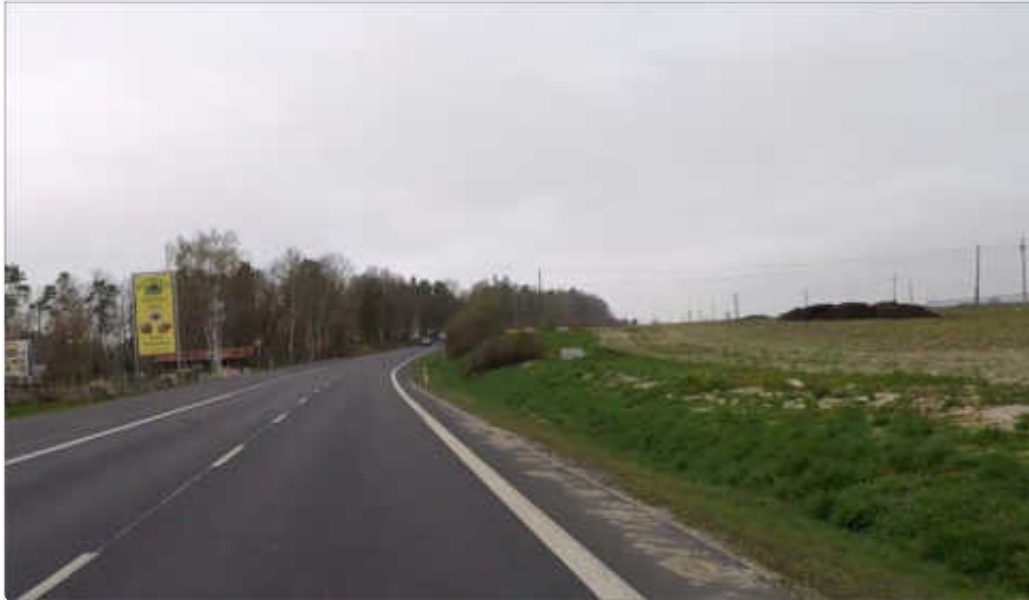
Bezpečnostní deficit Pevná překážka
Kategorie 0× - Strom
Závažnost rizika **Střední**
Poznámka -

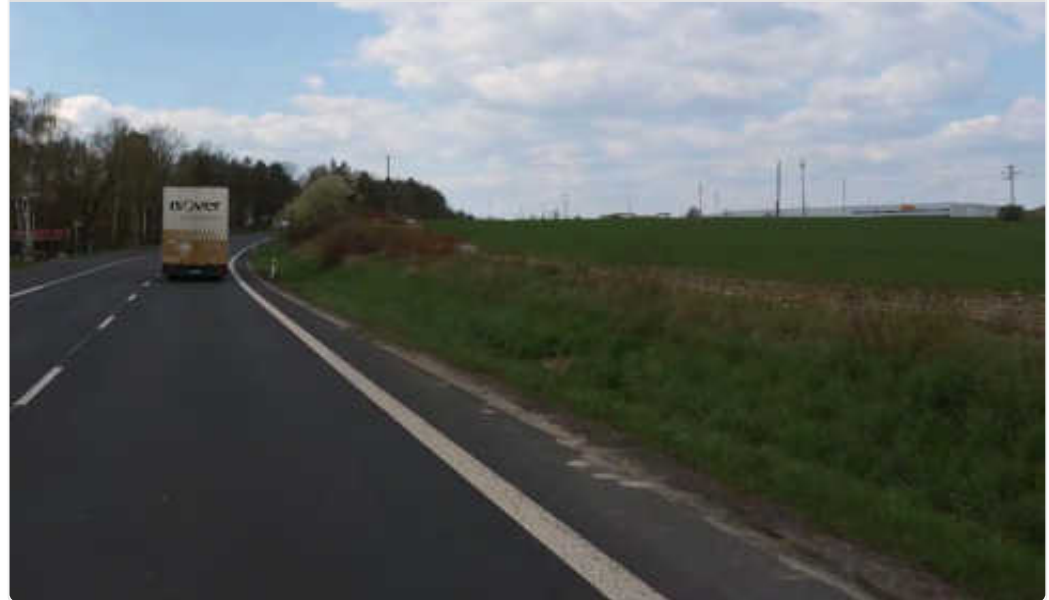
Bezpečnostní deficit Pevná překážka
Kategorie 0× - Strom
Závažnost rizika **Střední**
Poznámka -

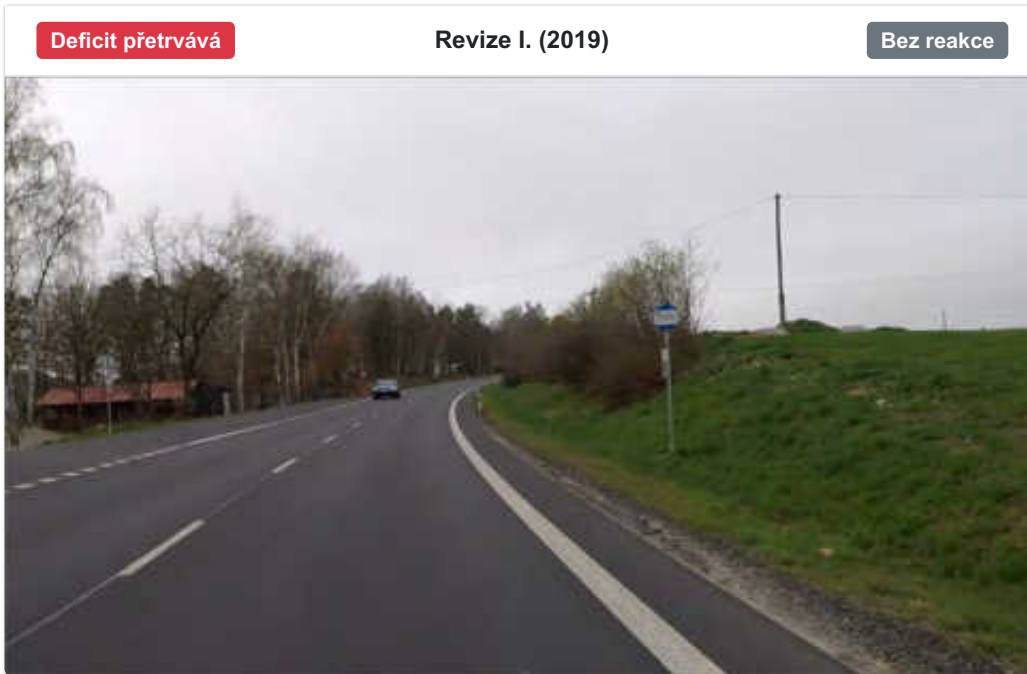
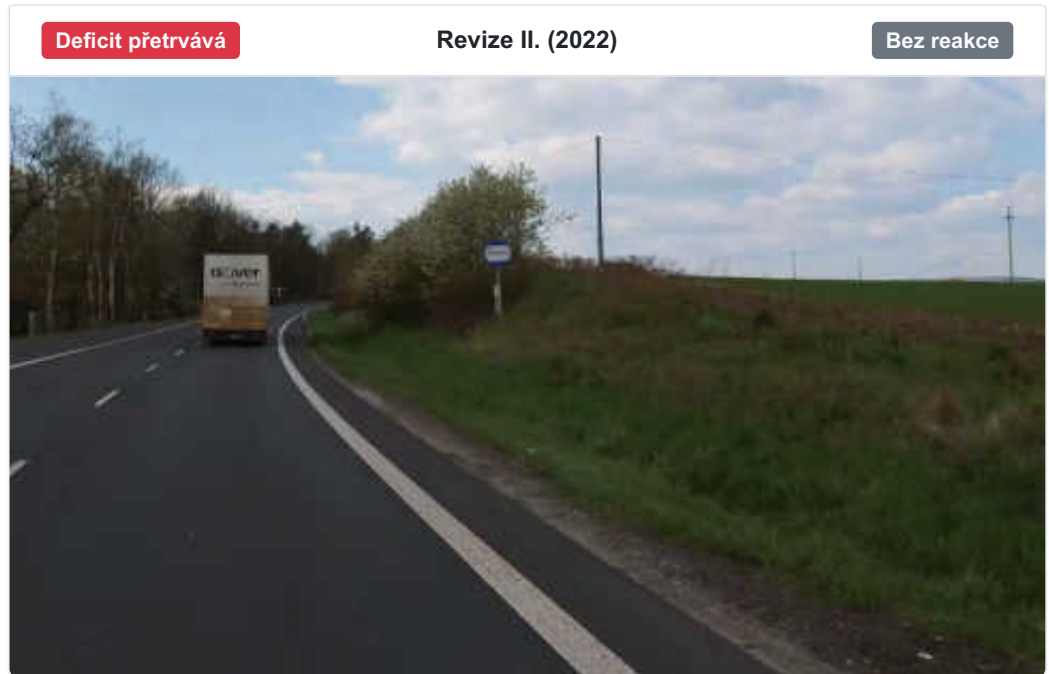
I/21 - Směr staničení | km 49,373 | Správa Karlovy Vary | 50,084141N, 12,467710E | ID 542

Bezpečnostní deficit	Autobusová zastávka
Kategorie	<input checked="" type="checkbox"/> 1× - Absence nebo opotřebované VDZ <input checked="" type="checkbox"/> 1× - Neadekvátní podmínky pro pěší - krátká / neadekvátně provedená nástupní hrana a absence návaznosti na pěší infrastrukturu <input checked="" type="checkbox"/> 1× - Nevhodný typ zastávky (zastávka se nachází v jízdním pruhu)
Závažnost rizika	Vysoká
Poznámka	Absence VDZ V 11a.

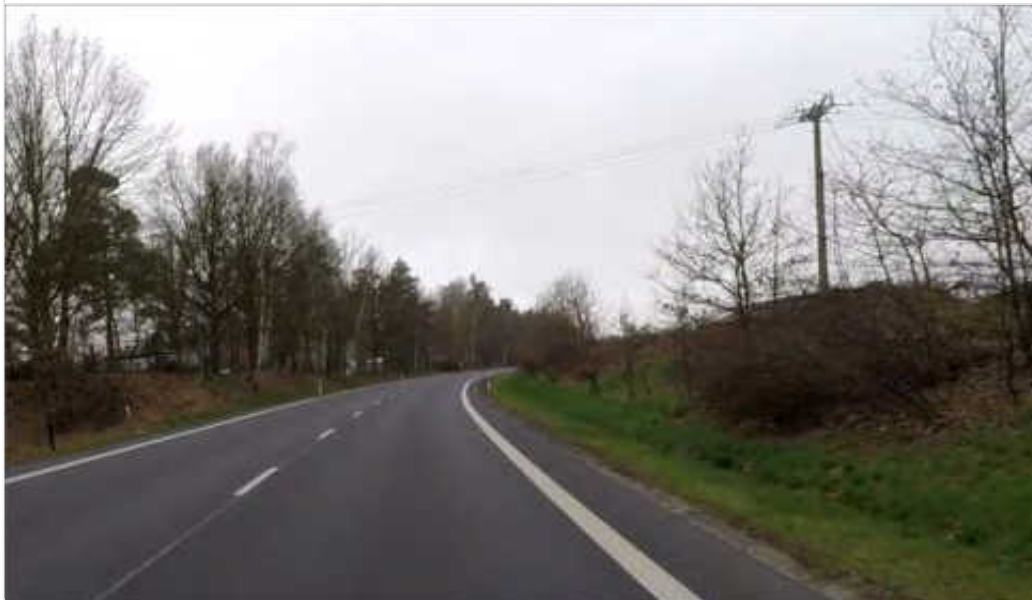
Bezpečnostní deficit	Pevná překážka
Kategorie	☞ 165 m - Vzrostlá zeleň (průměr kmene do 0,1 m)
Závažnost rizika	Nizká
Poznámka	Vzrostlá zeleň nacházející se v blízkosti PK primárně představuje riziko do budoucna.

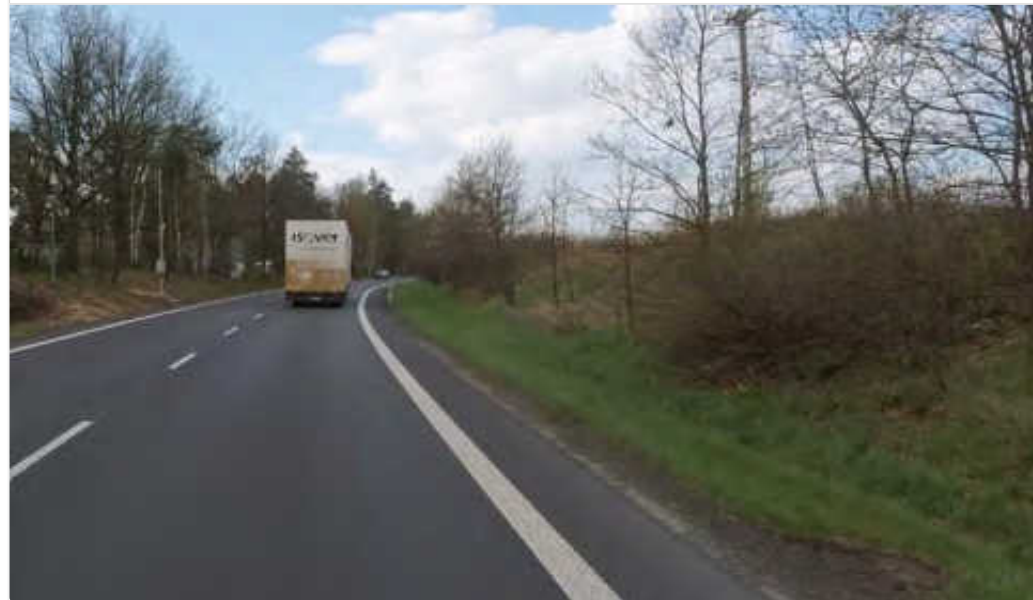
Bezpečnostní deficit	Pevná překážka
Kategorie	☞ 165 m - Stromy, vzrostlá zeleň
Závažnost rizika	Střední
Poznámka	-

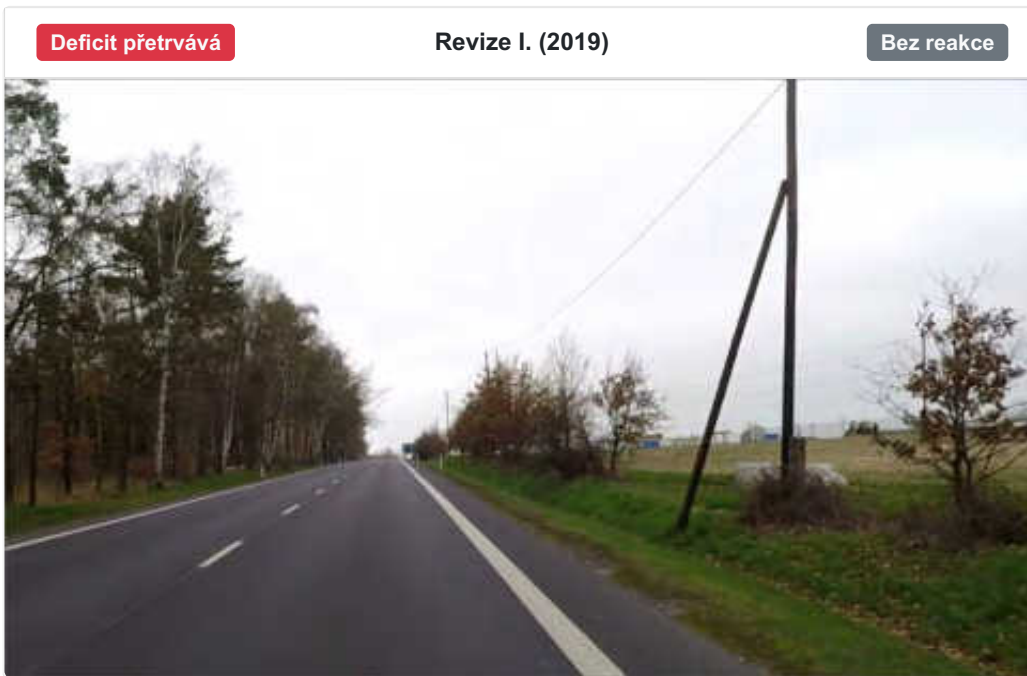
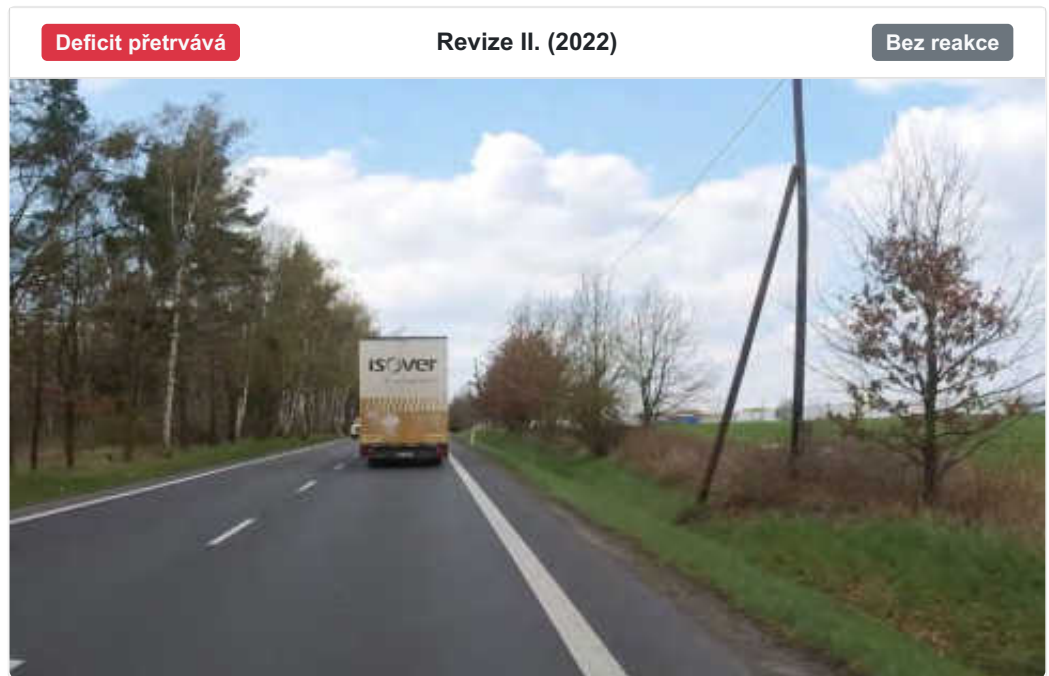
I/21 - Směr staničení | km 49,649 | Správa Karlovy Vary | 50,084454N, 12,464003E | ID 546

Bezpečnostní deficit Pevná překážka
Kategorie ☞ 200 m - Sloupy el. vedení, VO apod.
Závažnost rizika **Střední**
Poznámka -

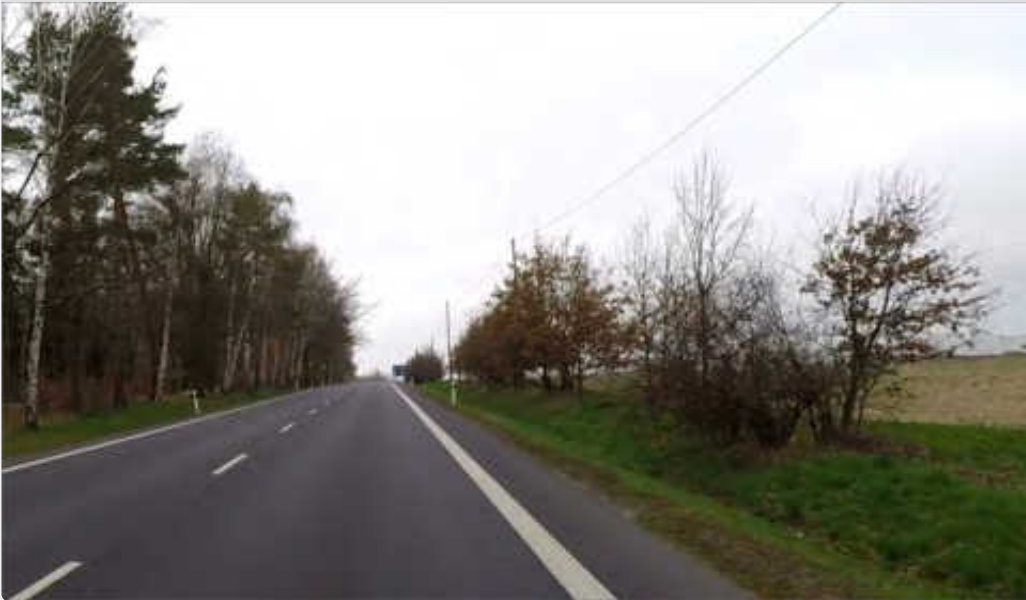
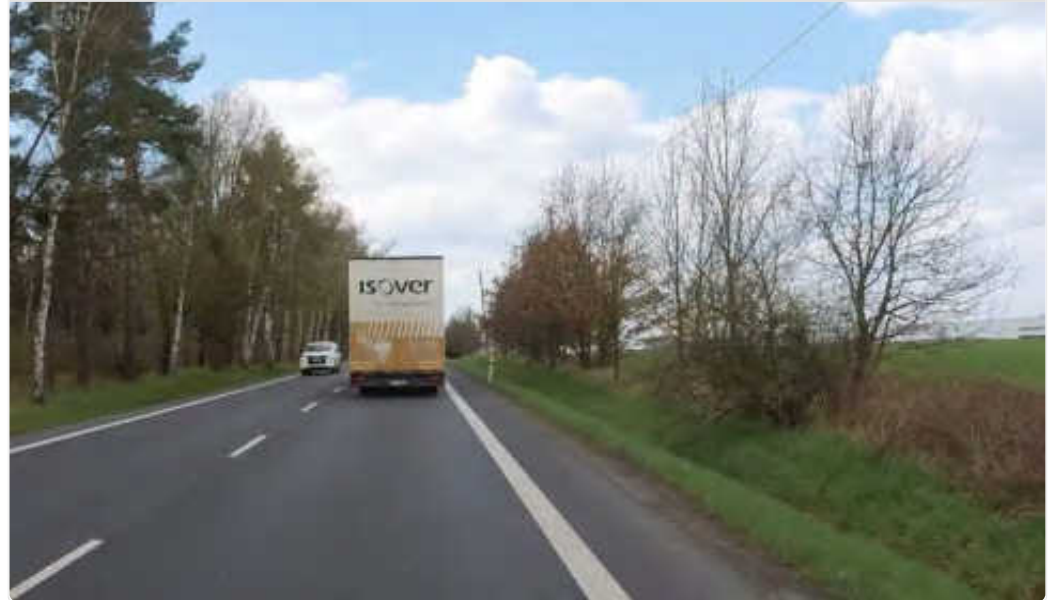
Bezpečnostní deficit Pevná překážka
Kategorie ↗ 200 m - Stromy, vzrostlá zeleň
Závažnost rizika Nizká
Poznámka Stromy, vzrostlá zeleň se nachází nad úrovní nivelety PK.

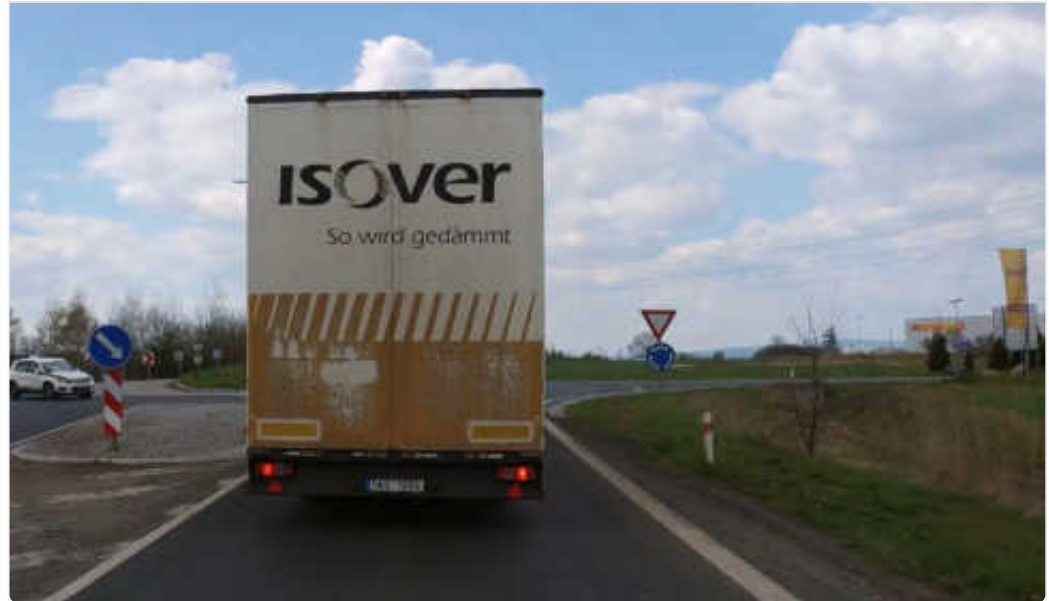
Bezpečnostní deficit Pevná překážka
Kategorie 1x - Vzrostlá zeleň (průměr kmene do 0,1 m)
Závažnost rizika **Nízká**
Poznámka Vzrostlá zeleň nacházející se v blízkosti PK primárně představuje riziko do budoucna.

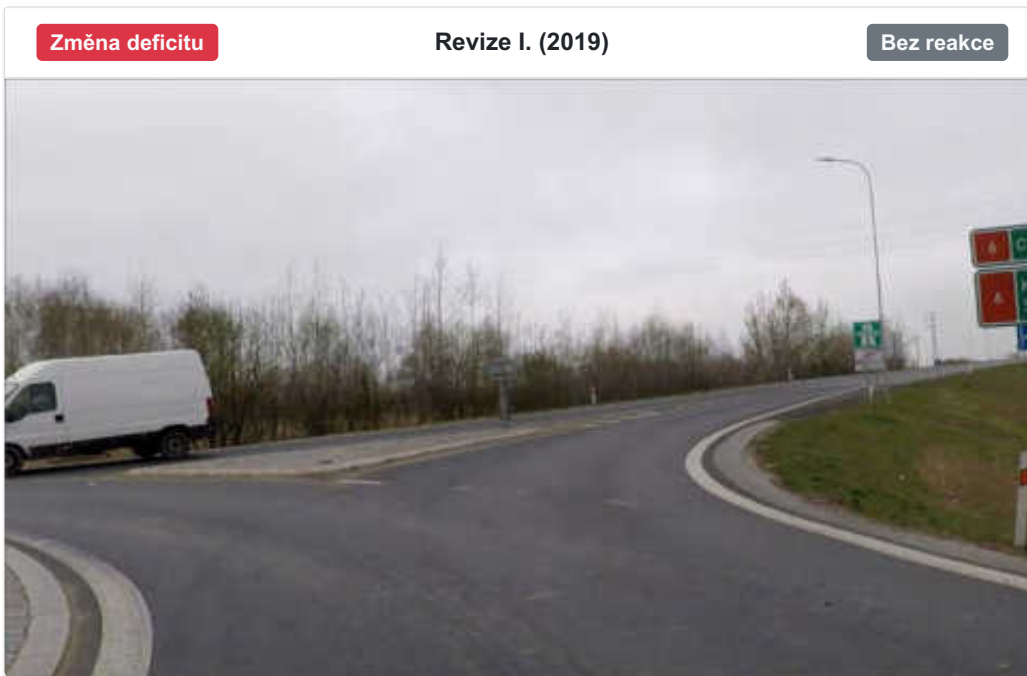
I/21 - Směr staničení | km 50,009 | Správa Karlovy Vary | 50,085327N, 12,458948E | ID 554

Bezpečnostní deficit	Křižovatka
Kategorie	<input checked="" type="checkbox"/> 1× - Absence nebo opotřebované VDZ
Závažnost rizika	Nizká
Poznámka	Opotřebované VDZ V 2b.

Návrh opatření	Realizace, oprava VDZ
Poznámka	-
Náročnost realizace	Jednoduché řešení
