PŘÍLOHA 2.3

**Vyhodnocení identifikovaných dopravně-bezpečnostních deficitů
v rámci první a druhé revizní BI PK z roku 2019 a 2022**

km 21,199 – 60,928

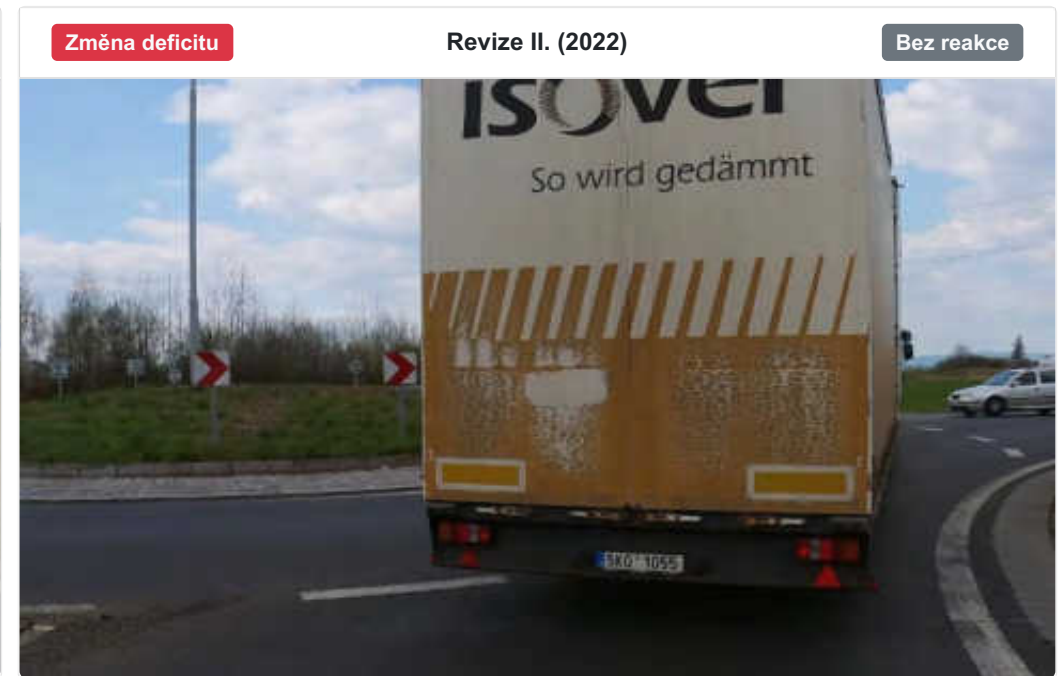
Bezpečnostní deficit	Křižovatka
Kategorie	<input checked="" type="checkbox"/> 1× - Absence nebo opotřebované VDZ
Závažnost rizika	Nizká
Poznámka	Opotřebované VDZ V 2b, V 4.

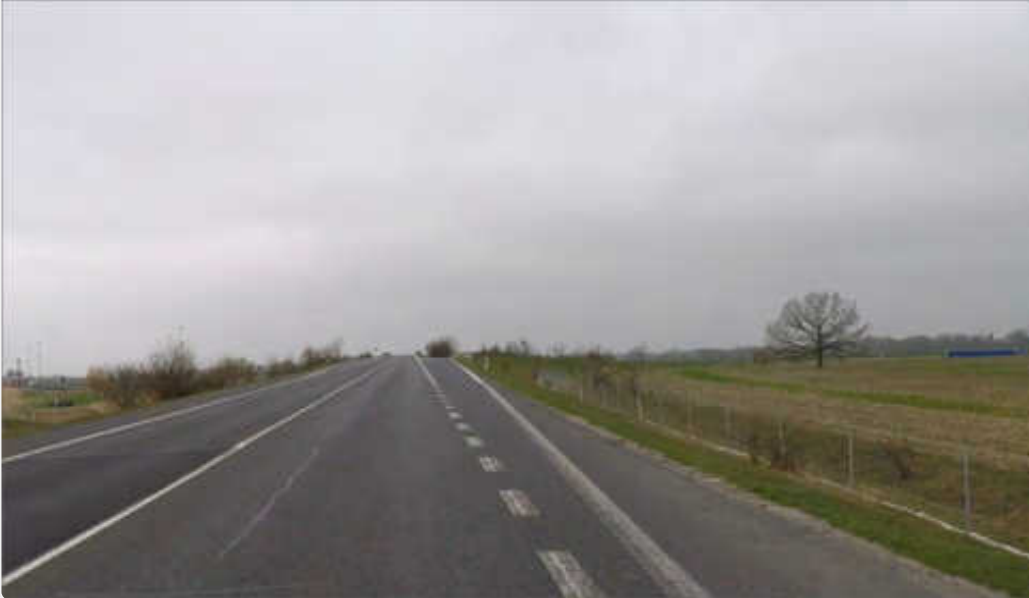
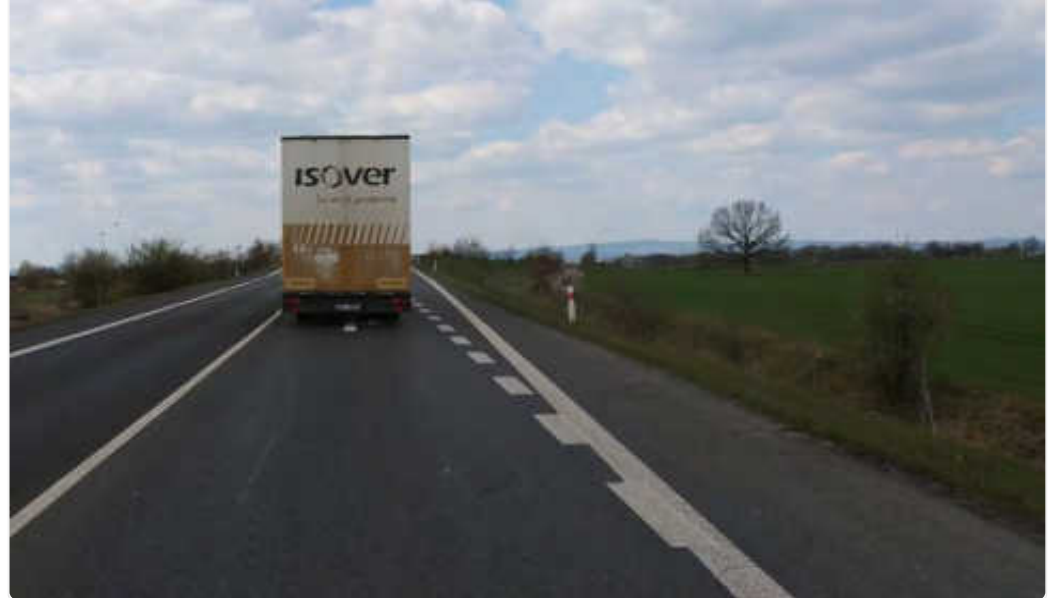
Bezpečnostní deficit Pevná překážka
Kategorie → 60 m - Vzrostlá zeleň (průměr kmene do 0,1 m)
Závažnost rizika Nizká
Poznámka Vzrostlá zeleň nacházející se v blízkosti PK primárně představuje riziko do budoucna.

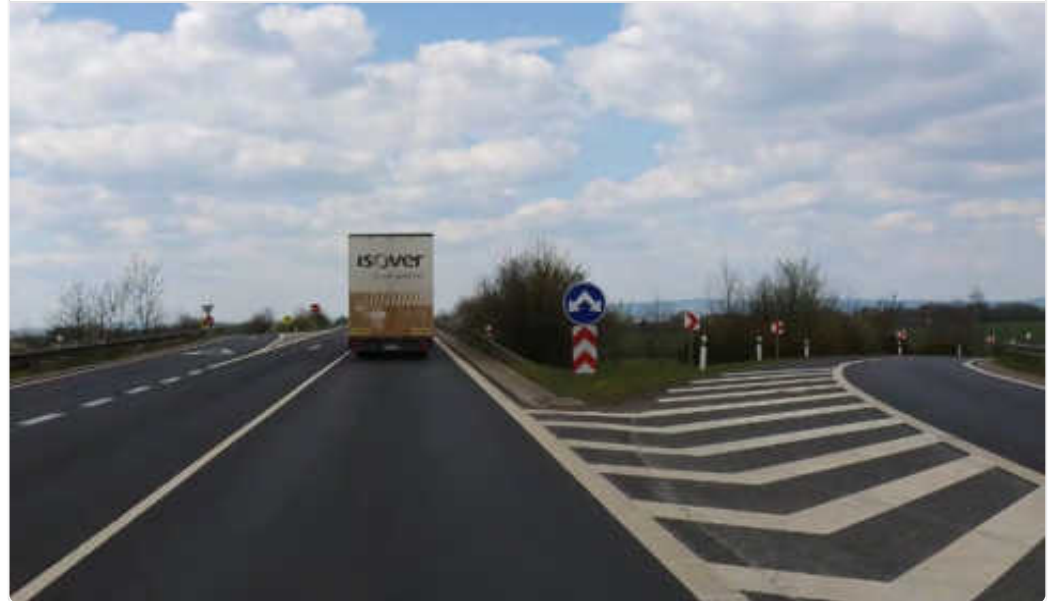
Bezpečnostní deficit	Zádržné zařízení
Kategorie	<input checked="" type="checkbox"/> 1x - Krátké svodidlo před - stromem
Závažnost rizika	Střední
Poznámka	Délka svodidla před stromy a vzrostlou zelení je 18 m.

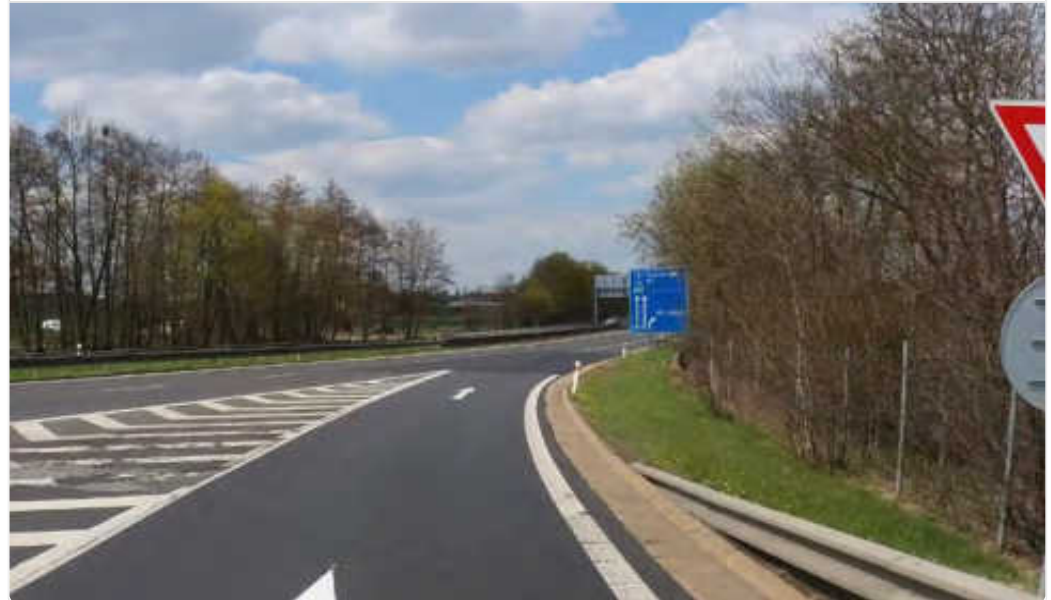
Bezpečnostní deficit	Pevná překážka
Kategorie	☞ 35 m - Stromy, vzrostlá zeleň
Závažnost rizika	Střední
Poznámka	-

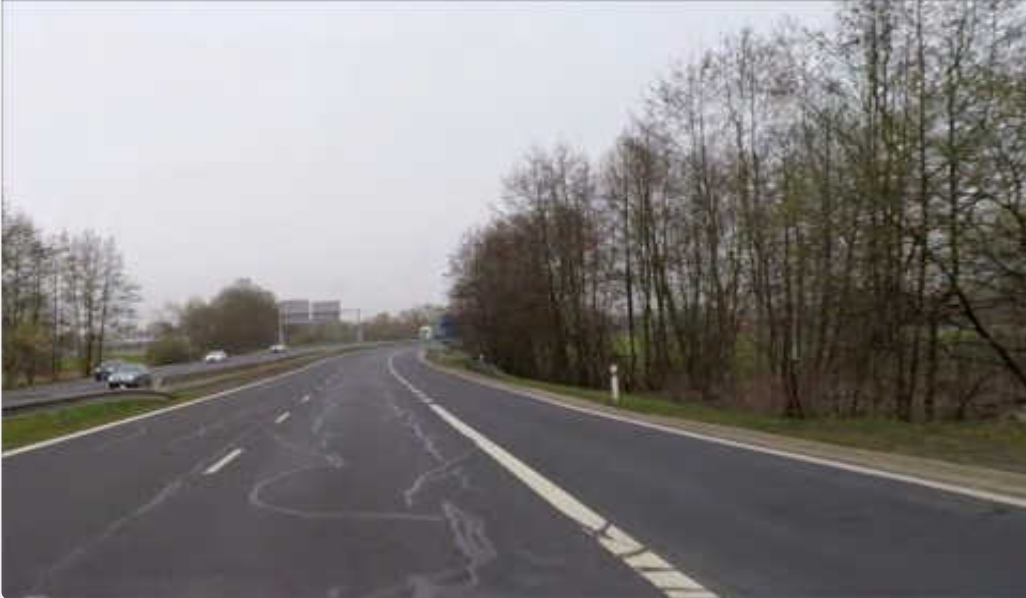
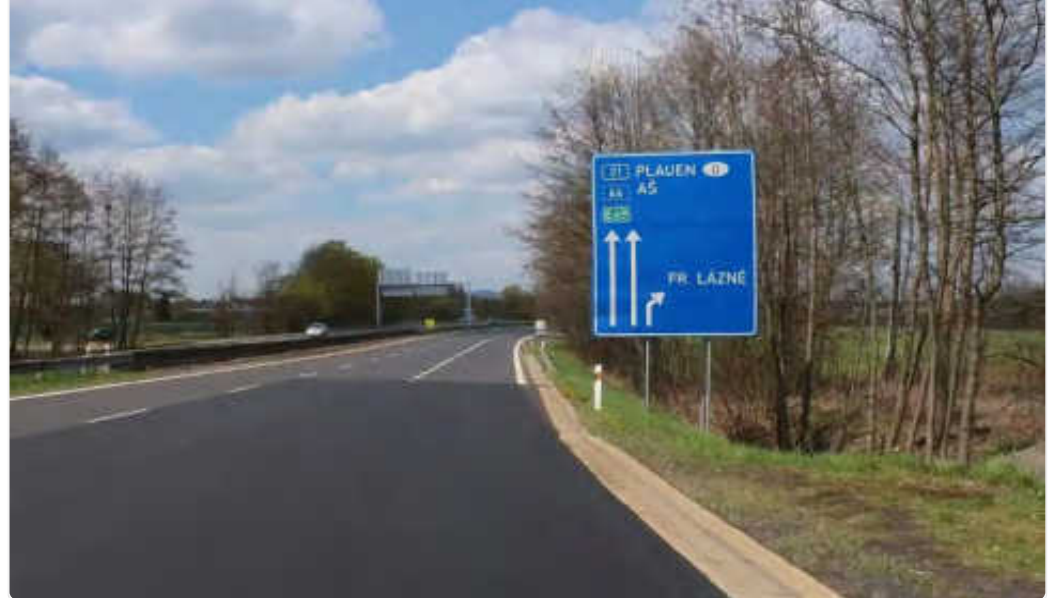
Bezpečnostní deficit Pevná překážka
Kategorie ☞ 100 m - Stromy, vzrostlá zeleň
Závažnost rizika Střední
Poznámka -

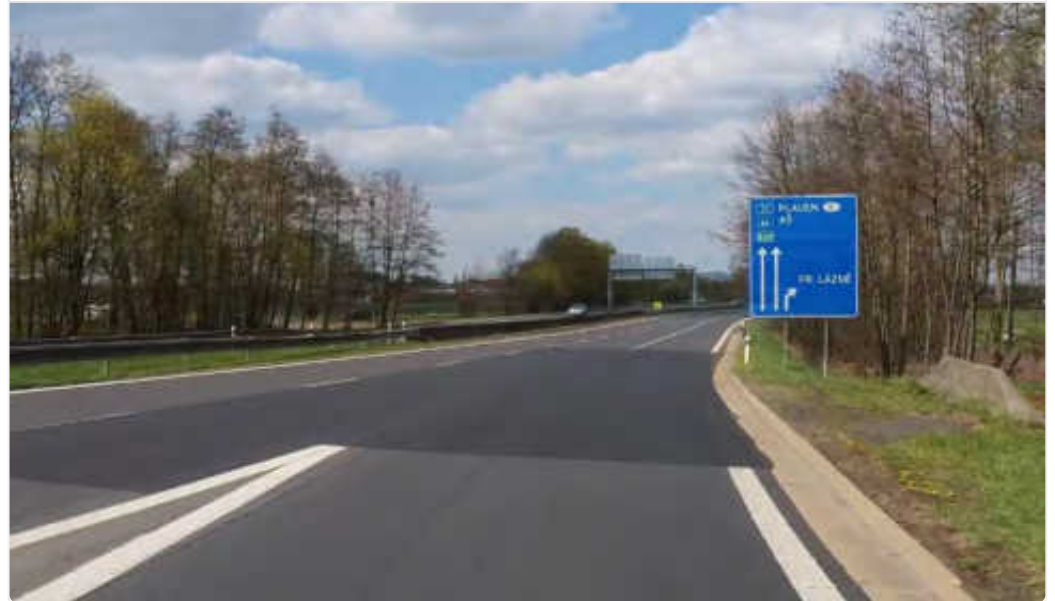
Bezpečnostní deficit	Křižovatka
Kategorie	📏 25 m - Absence nebo opotřebované VDZ
Závažnost rizika	Nízká
Poznámka	Absence VDZ V 2b, V 4.

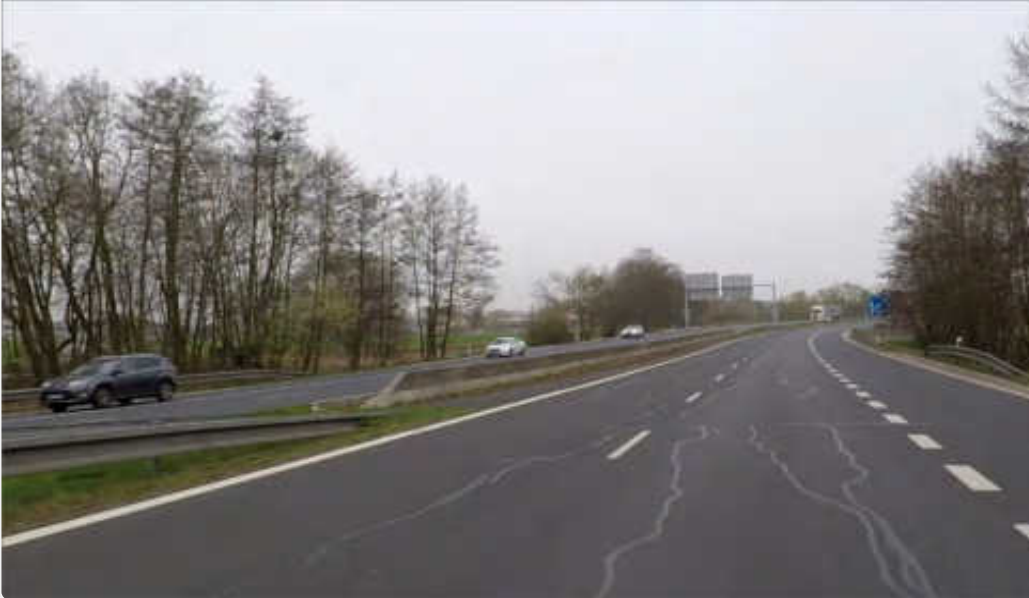
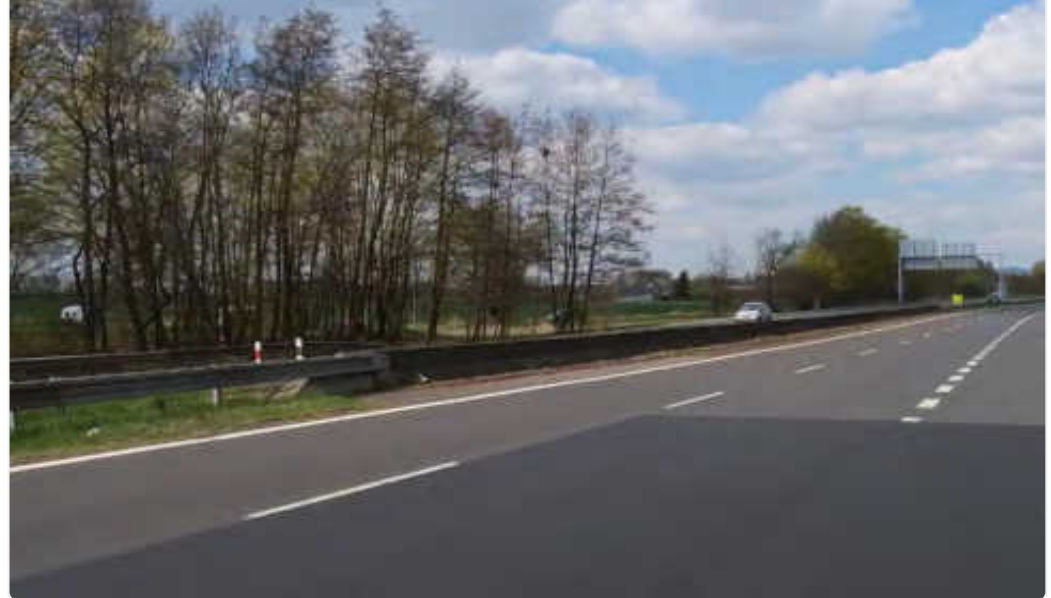
Bezpečnostní deficit Zadržné zařízení
Kategorie 1* - Neadekvátně realizovaný přechod mezi různými druhy svodidel
Závažnost rizika **Vysoká**
Poznámka Riziko přejetí do protisměru.

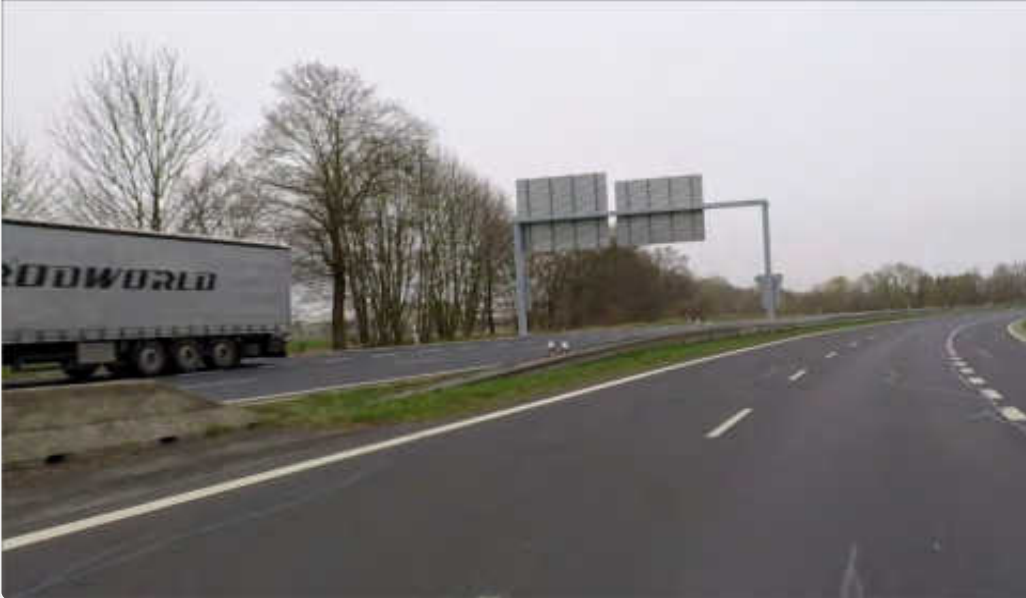
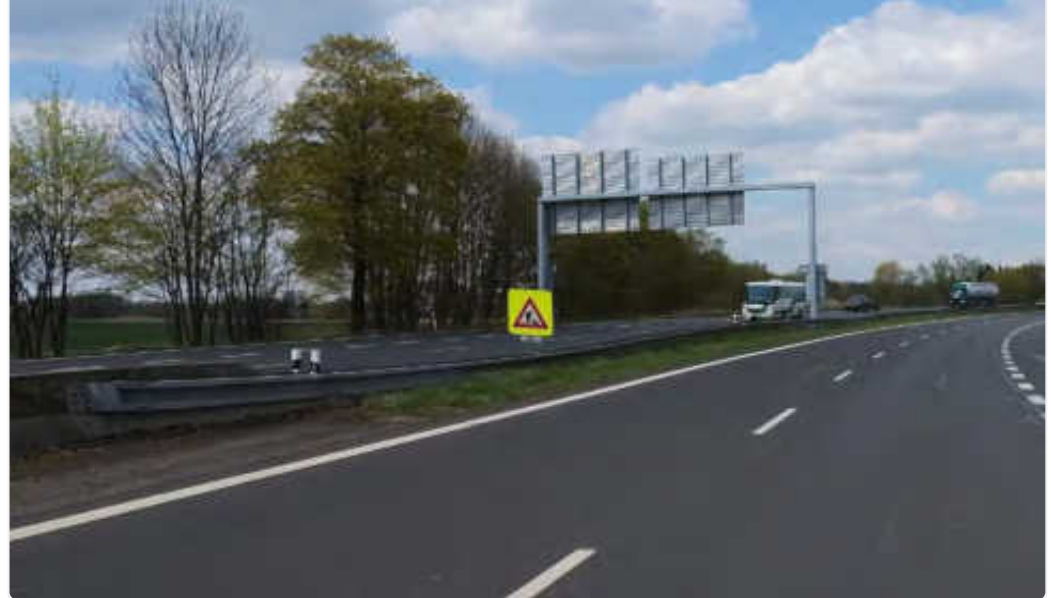
Bezpečnostní deficit Zádržné zařízení
Kategorie 1× - Neadekvátně realizovaný přechod mezi různými druhy svodidel
 510 m - Nevhodný typ záchytného zařízení
Závažnost rizika **Vysoká**
Poznámka Riziko přejetí do protisměru. Nevhodný typ svodidla v SDP.

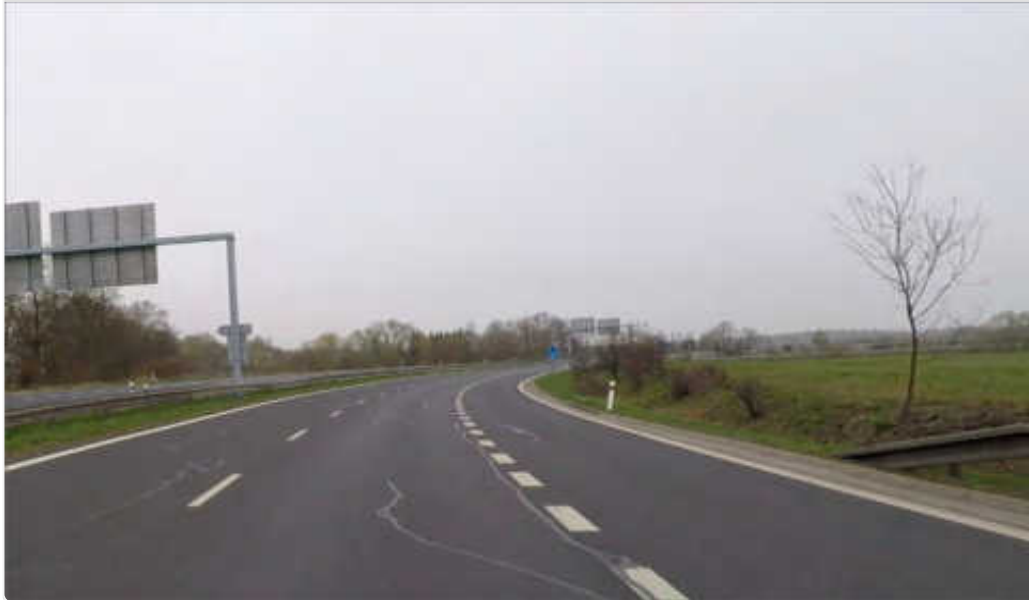
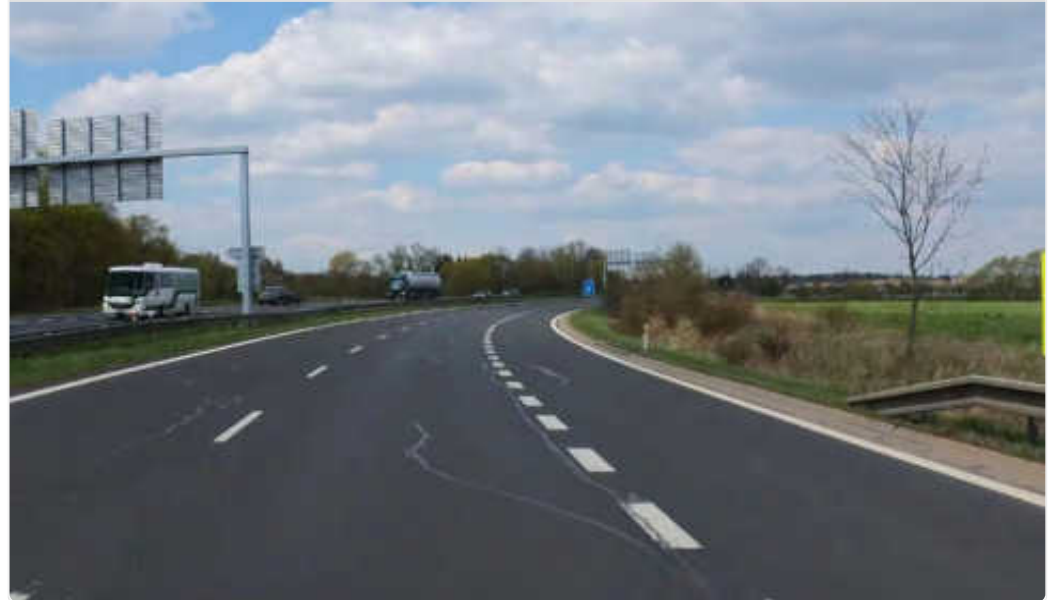
Bezpečnostní deficit Pevná překážka
Kategorie ☞ 165 m - Stromy, vzrostlá zeleň
Závažnost rizika Střední
Poznámka -

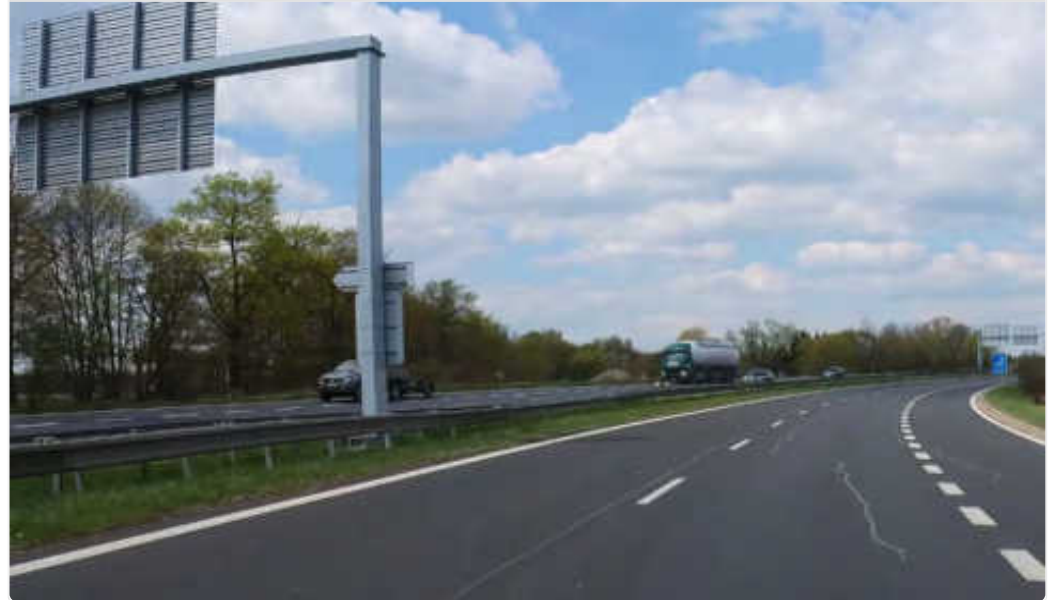
Bezpečnostní deficit Zádržné zařízení
Kategorie ☒ 1× - Nedodržení min. vzdálenosti za svodidlem
Závažnost rizika Střední
Poznámka Portálová konstrukce SDZ se nachází v pracovní šířce svodidla.

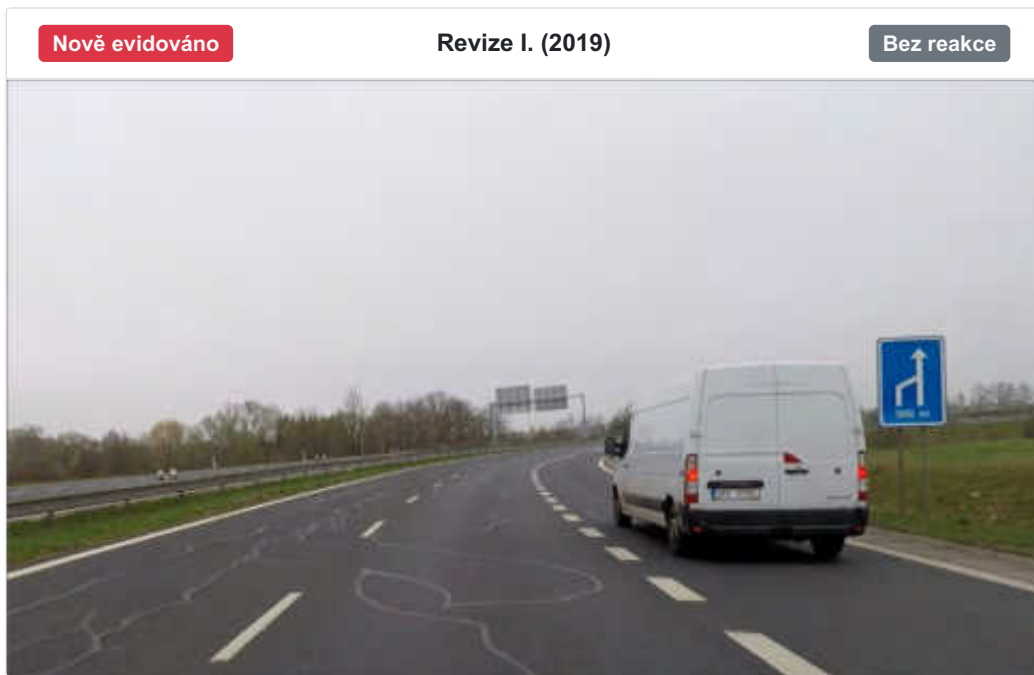
I/21 - Směr staničení | km 51,124 | Správa Karlovy Vary | 50,101635N, 12,365746E | ID 3461

Specifikace dopravně-bezpečnostního deficitu	
Bezpečnostní deficit	Mezikřižovatkový úsek
Kategorie	<input checked="" type="checkbox"/> 1× - Absence SDZ nebo dopravního zařízení
Závažnost rizika	Nizká
Poznámka	Absence oboustranného umístění SDZ IP 18b.

Nápravné opatření	
Návrh opatření	Realizace, oprava SDZ
Poznámka	-
Náročnost realizace	Administrativní řešení

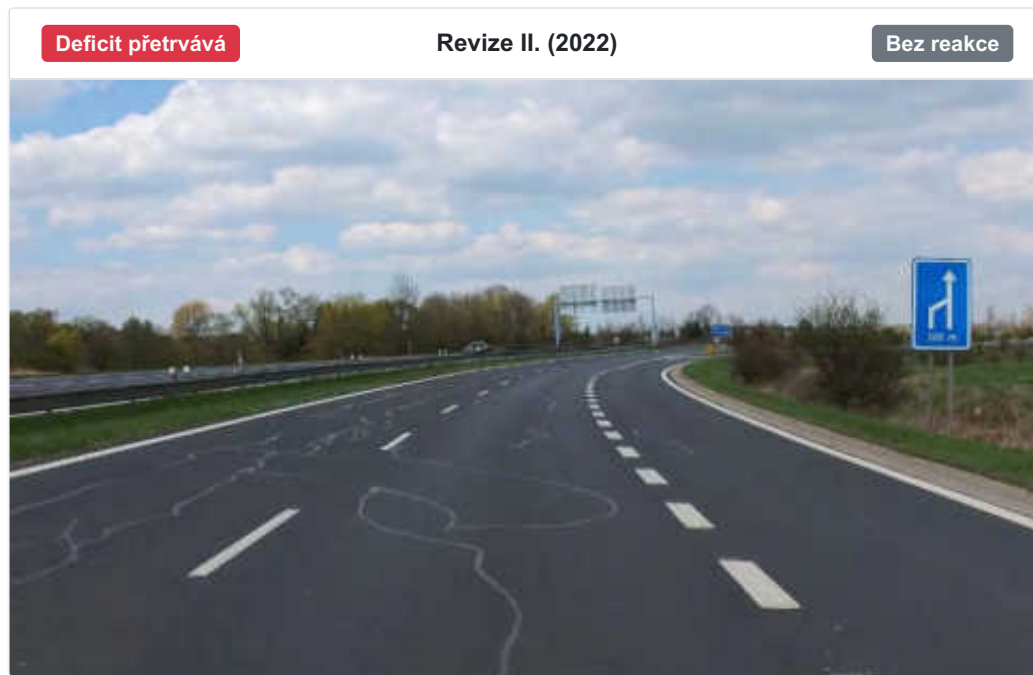
Specifikace dopravně-bezpečnostního deficitu	
Bezpečnostní deficit	Mezikřižovatkový úsek
Kategorie	<input checked="" type="checkbox"/> 1× - Absence SDZ nebo dopravního zařízení
Závažnost rizika	Nizká
Poznámka	Absence oboustranného umístění SDZ IP 18b.

Nápravné opatření	
Návrh opatření	Realizace, oprava SDZ
Poznámka	-
Náročnost realizace	Administrativní řešení

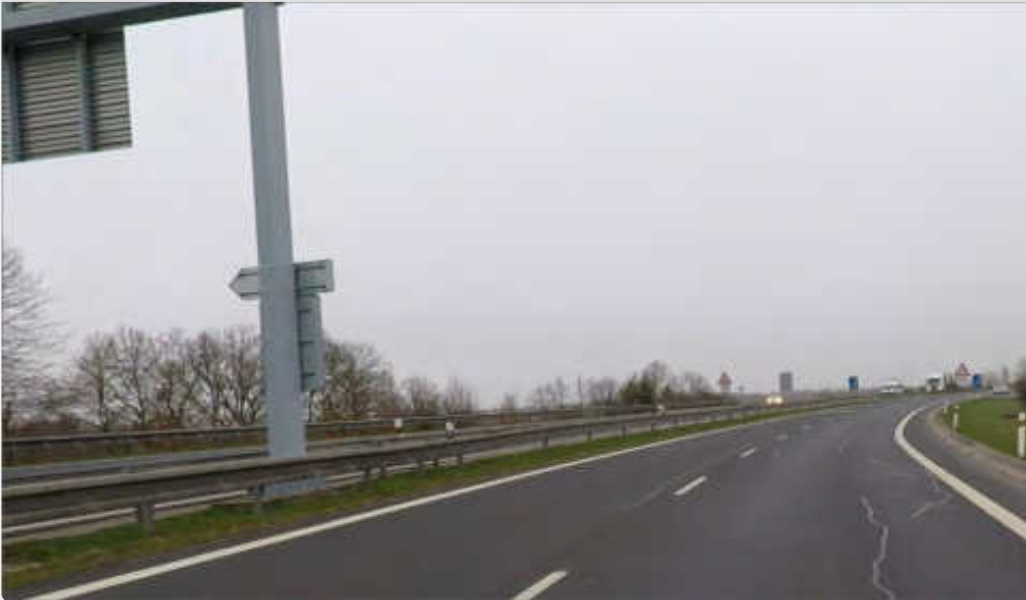
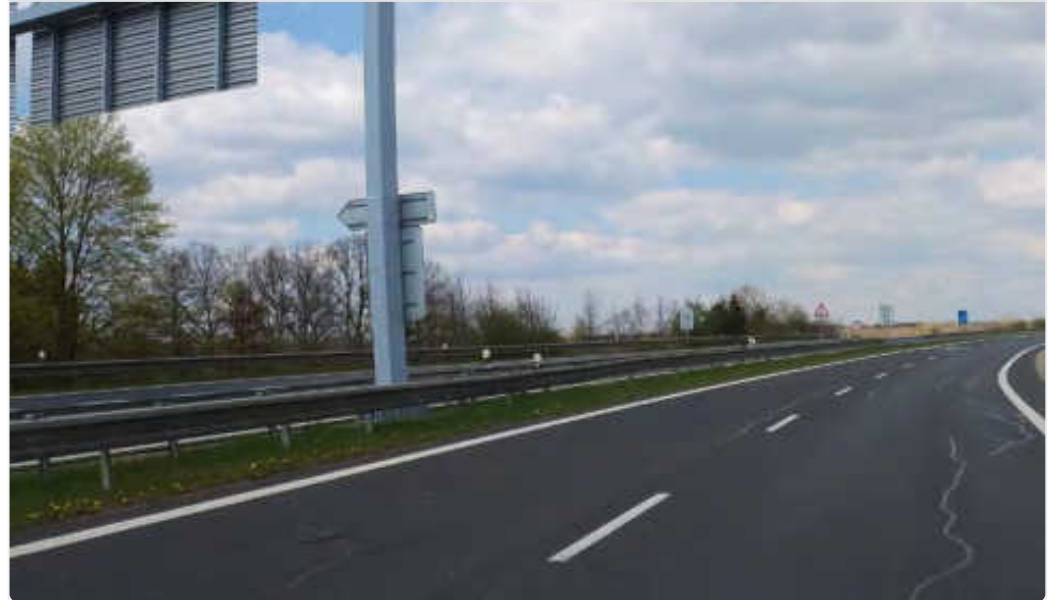
Bezpečnostní deficit Zadržné zařízení
Kategorie 1× - Nedodržení min. vzdálenosti za svodidlem
Závažnost rizika Střední
Poznámka Portálová konstrukce SDZ se nachází v pracovní šířce svodidla.

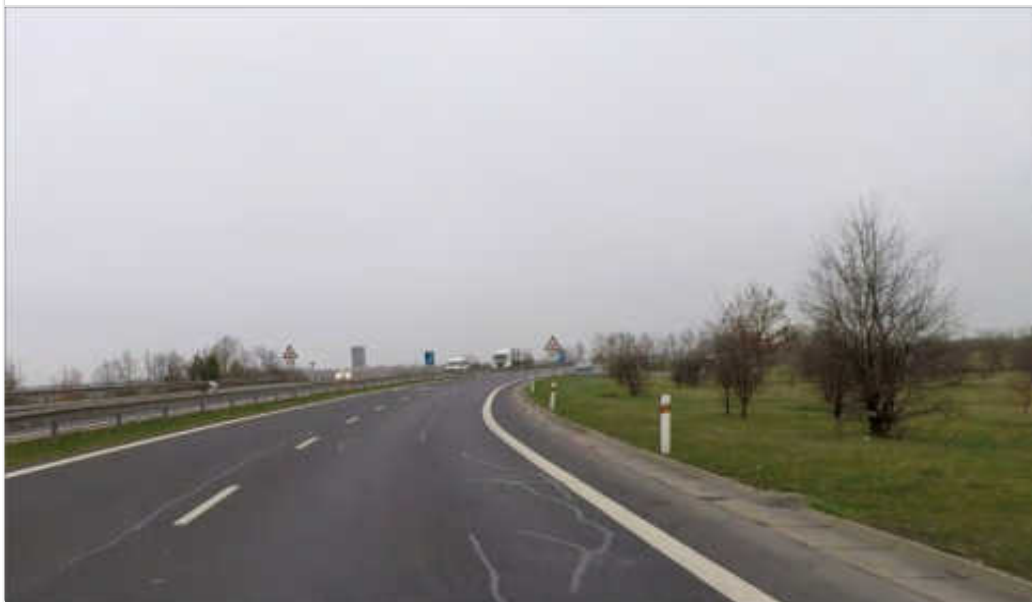
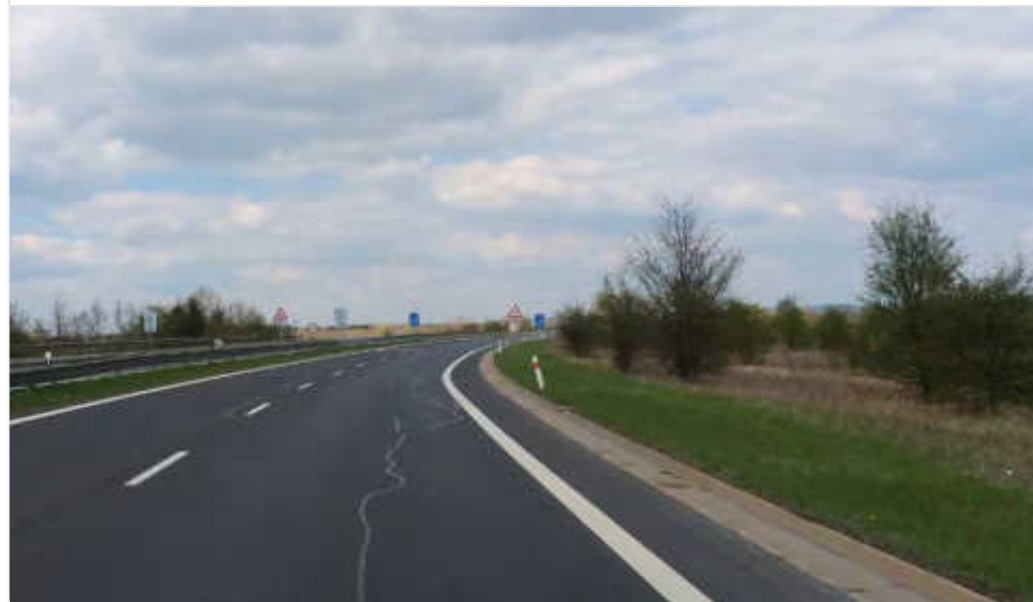
Bezpečnostní deficit Pevná překážka
Kategorie ☞ 75 m - Vzrostlá zeleň (průměr kmene do 0,1 m)
Závažnost rizika Nizká
Poznámka Vzrostlá zeleň nacházející se v blízkosti PK primárně představuje riziko do budoucna.

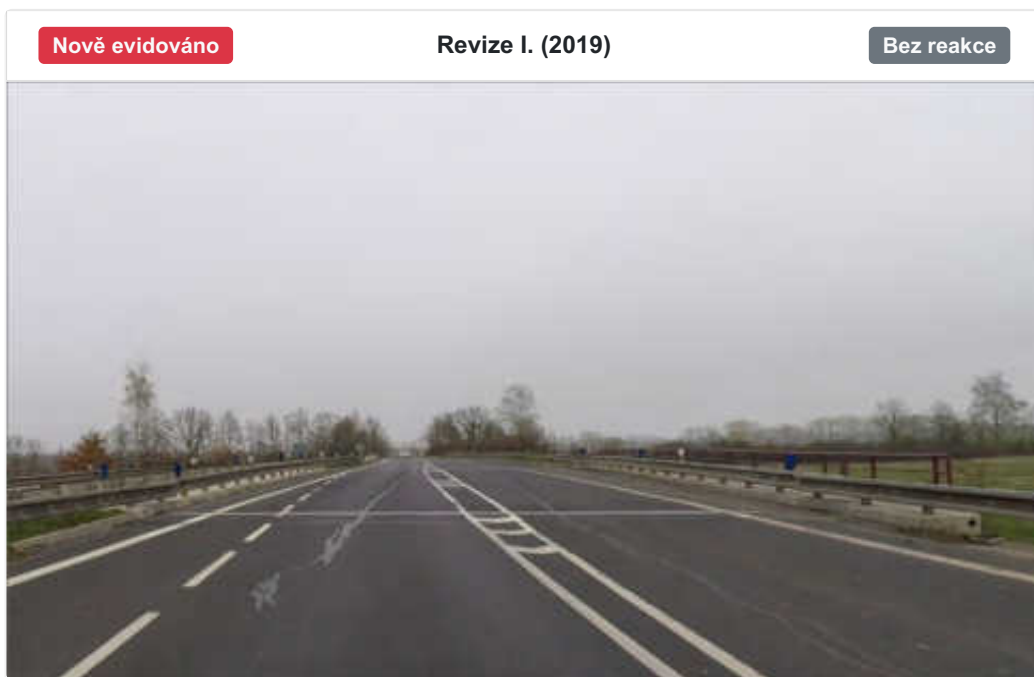
I/21 - Směr staničení | km 51,497 | Správa Karlovy Vary | 50,104458N, 12,367126E | ID 3462

Bezpečnostní deficit	Pevná překážka
Kategorie	<input checked="" type="checkbox"/> 1x - Čelo tuhé zdi nebo PHS
Závažnost rizika	Nizká
Poznámka	Tuhé čelo je neadekvátně ochráněno ocelovými svodidly. Při nárazu vozidla do svodidel, při kterém dojde k maximálnímu vychýlení, je identifikováno riziko v podobě nárazu do betonového čela mostní konstrukce.

Návrh opatření	Realizace úpravy stavebního provedení objektu
Poznámka	Realizace zešíkmení vyčnívajícího betonového čela, resp. jeho zpuštění pod niveletu vozovky.
Náročnost realizace	Administrativní řešení

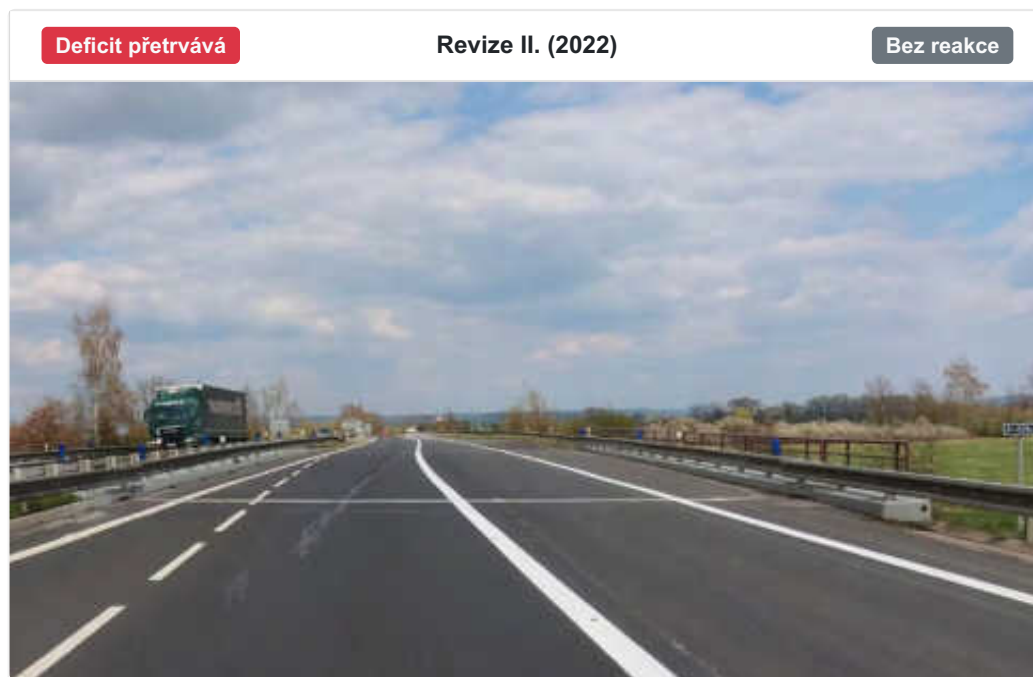
Bezpečnostní deficit	Pevná překážka
Kategorie	<input checked="" type="checkbox"/> 1x - Čelo tuhé zdi nebo PHS
Závažnost rizika	Nizká
Poznámka	Tuhé čelo je neadekvátně ochráněno ocelovými svodidly. Při nárazu vozidla do svodidel, při kterém dojde k maximálnímu vychýlení, je identifikováno riziko v podobě nárazu do betonového čela mostní konstrukce.

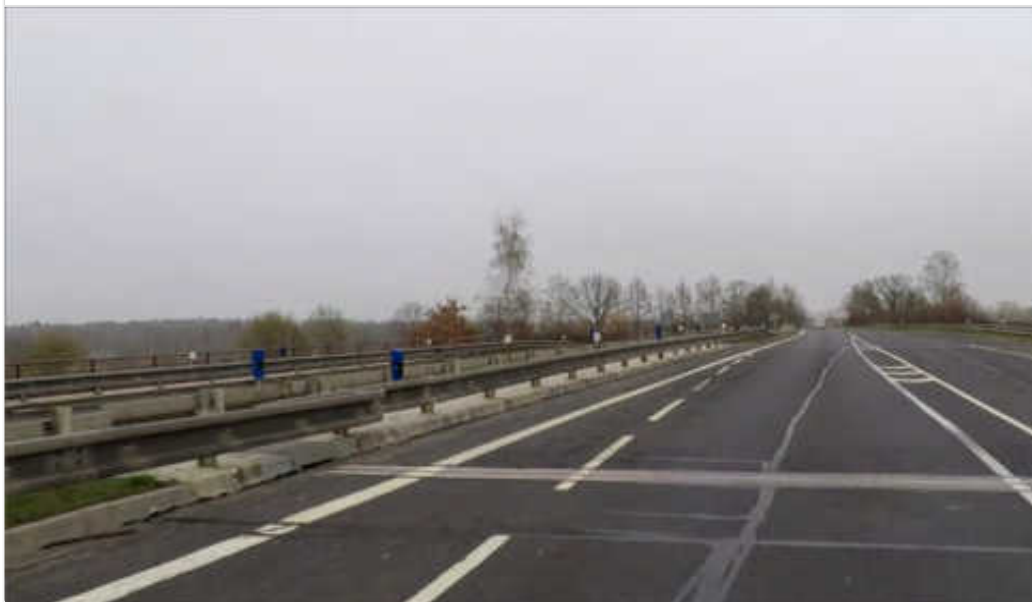
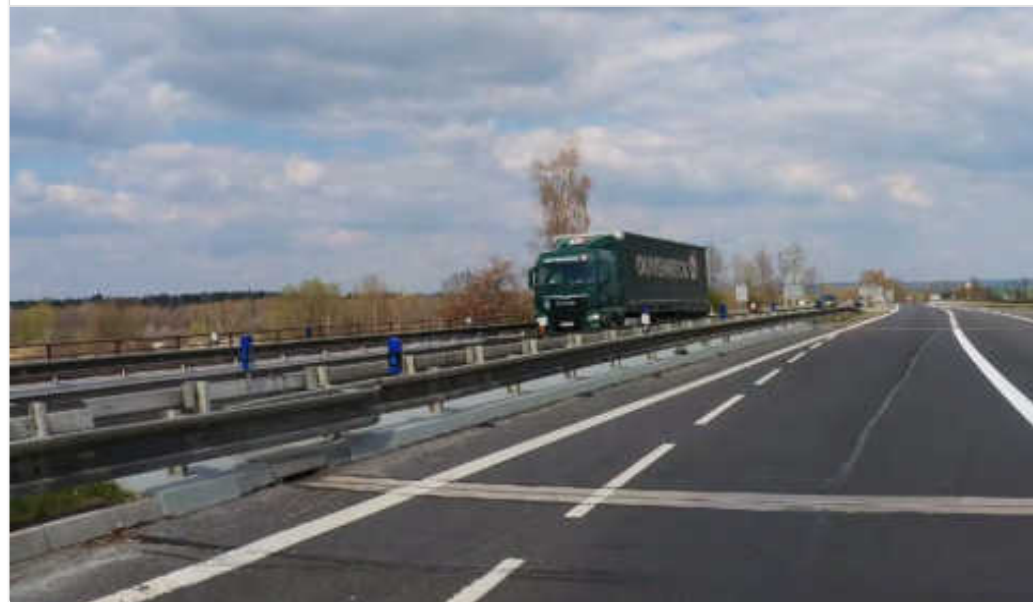
Bezpečnostní deficit Zádržné zařízení
Kategorie 1× - Neadekvátně realizovaný přechod mezi svodidly
Závažnost rizika Nizká
Poznámka -

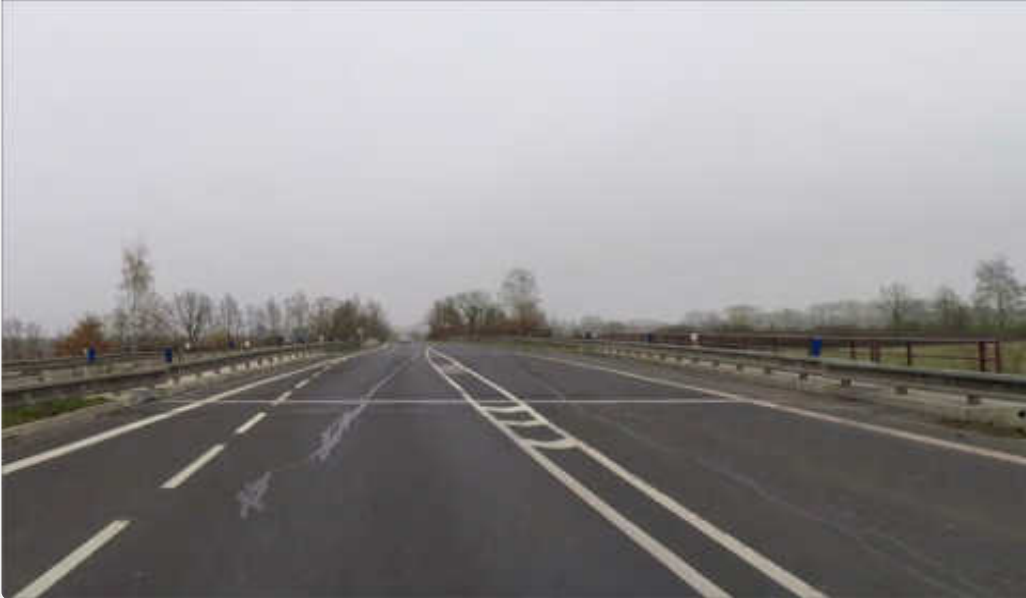
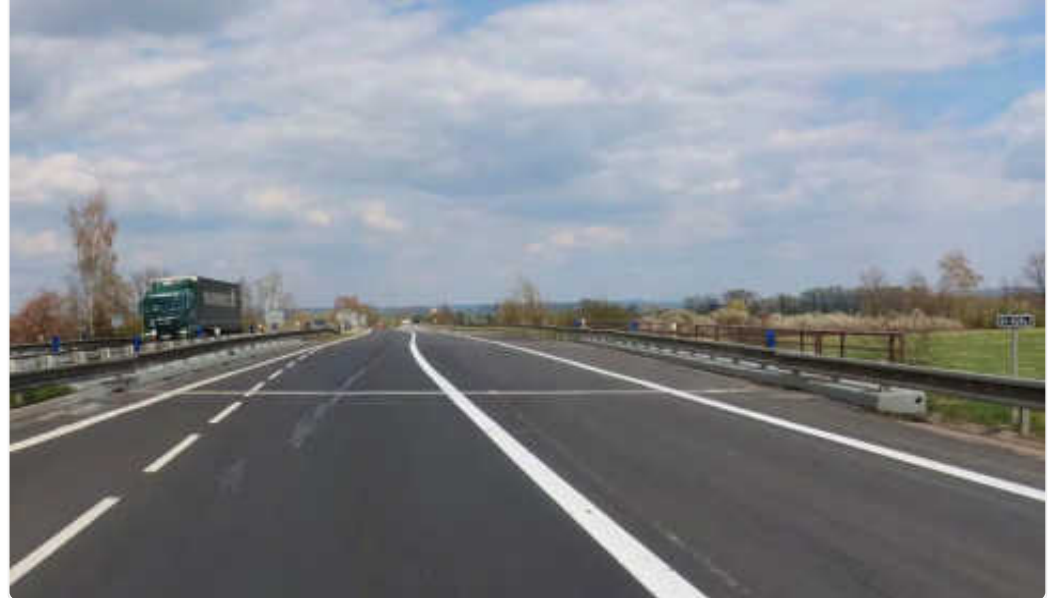
Bezpečnostní deficit Zádržné zařízení
Kategorie 1× - Neadekvátně realizovaný přechod mezi svodidly
Závažnost rizika Nizká
Poznámka -

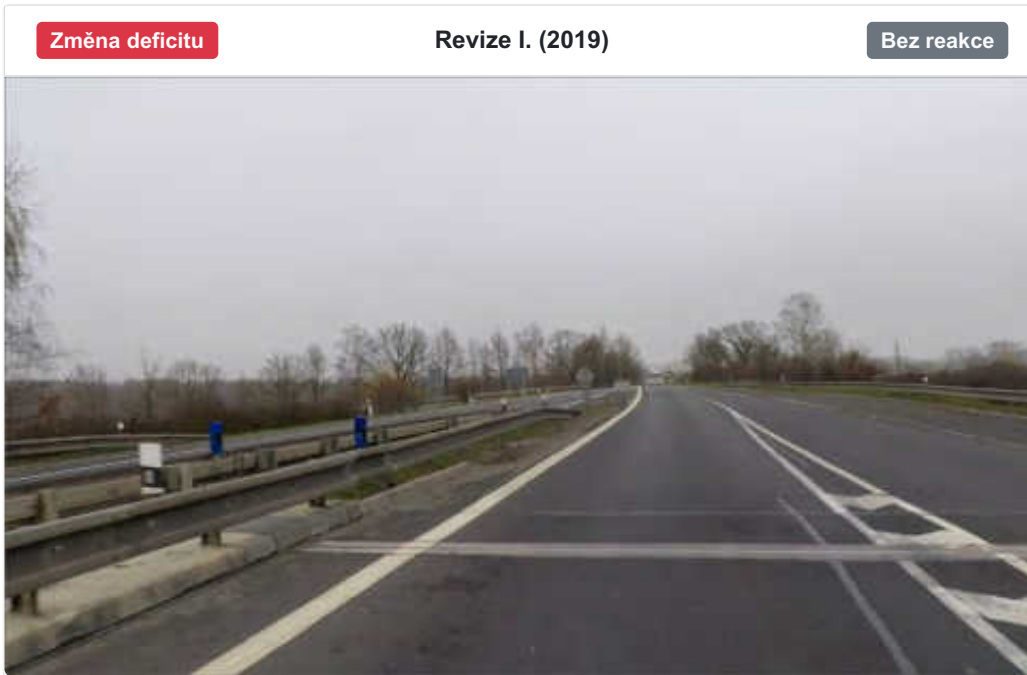
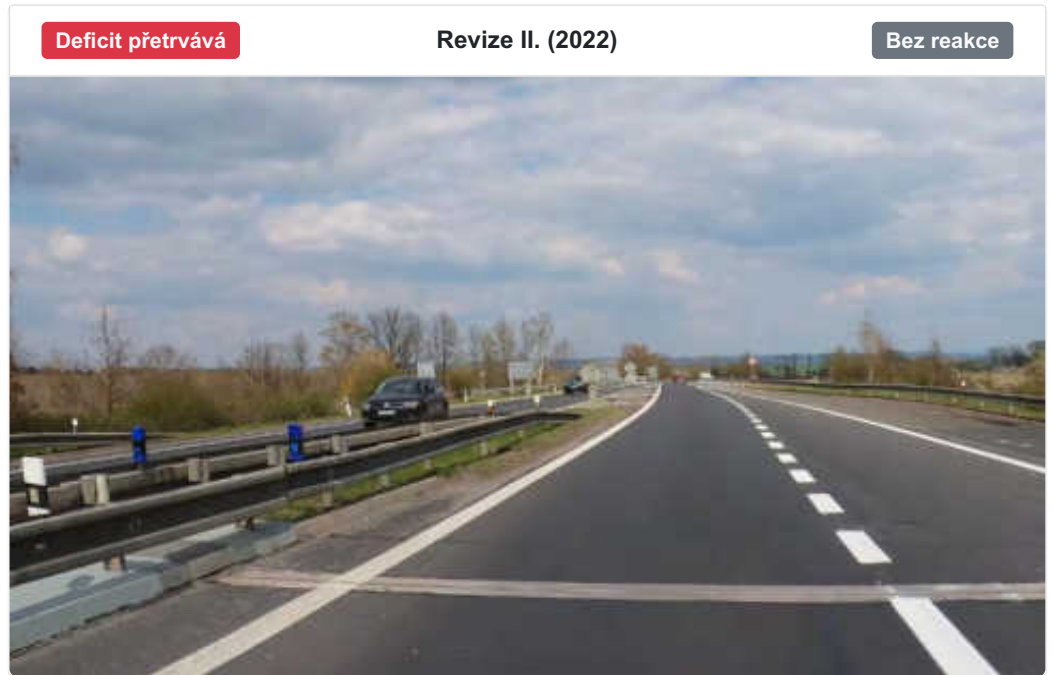
I/21 - Směr staničení | km 51,532 | Správa Karlovy Vary | 50,104771N, 12,367288E | ID 2276

Bezpečnostní deficit Zádržné zařízení
Kategorie 1× - Neadekvátně realizovaný přechod mezi svodidly
Závažnost rizika Nizká
Poznámka -

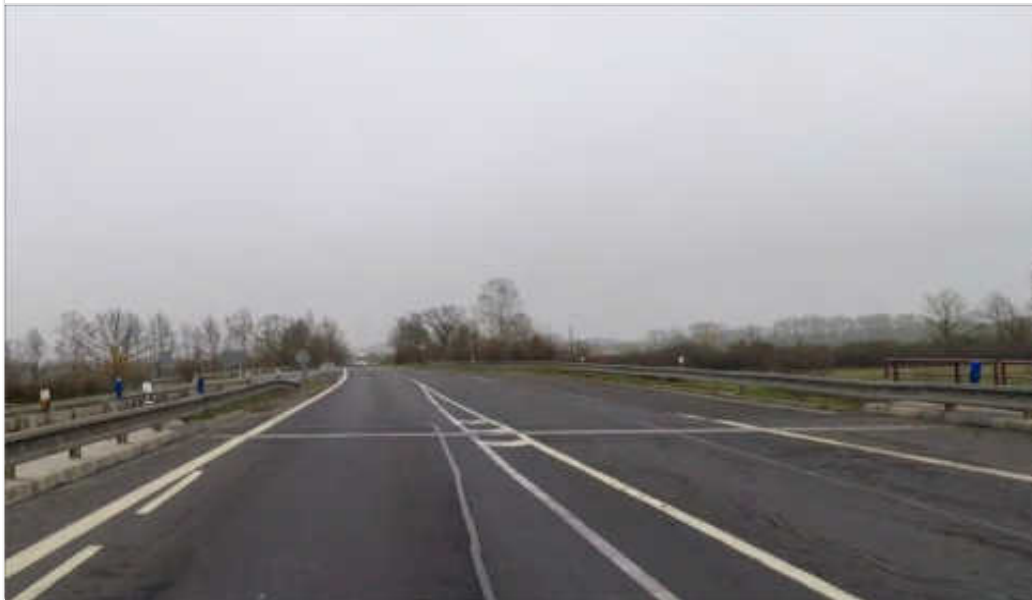
Bezpečnostní deficit Zadržné zařízení
Kategorie 1× - Neadekvátně realizovaný přechod mezi svodidly
Závažnost rizika Nizká
Poznámka -

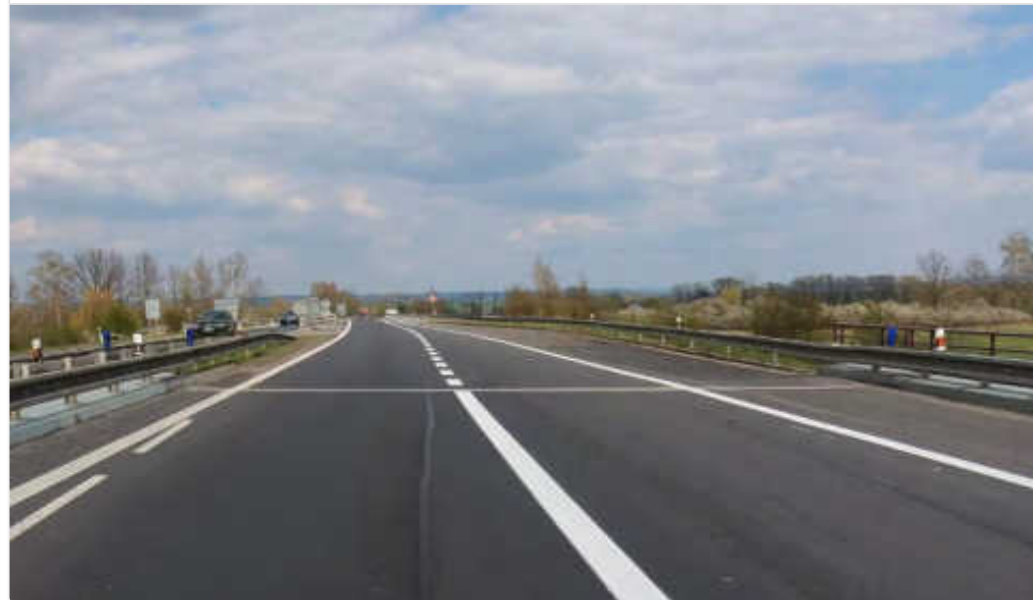
Bezpečnostní deficit Zadržné zařízení
Kategorie 1× - Neadekvátně realizovaný přechod mezi svodidly
Závažnost rizika Nizká
Poznámka -

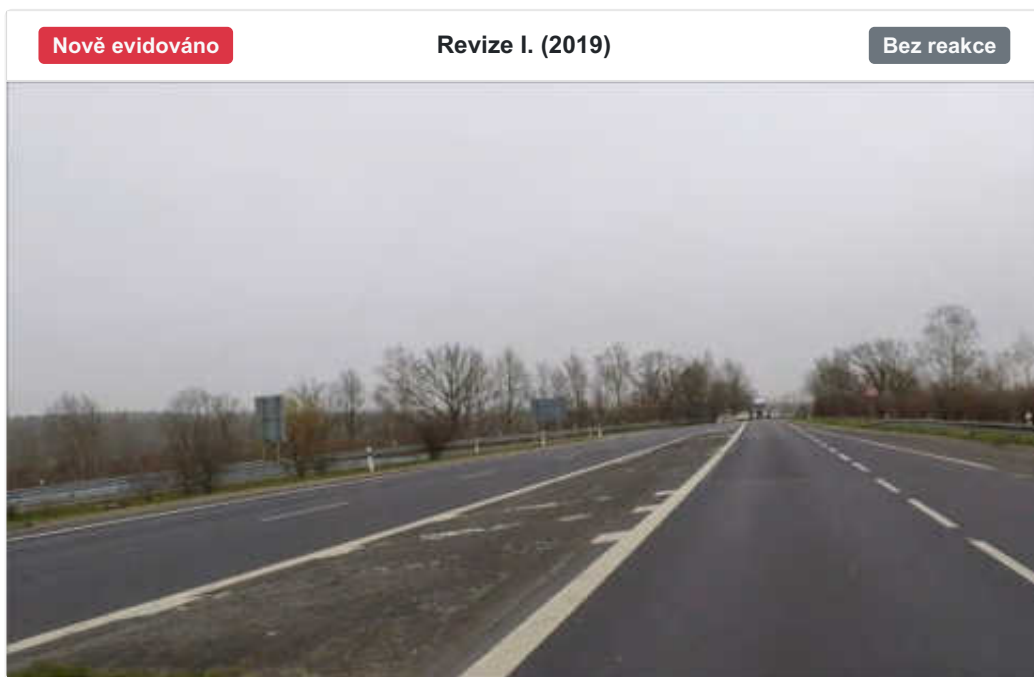
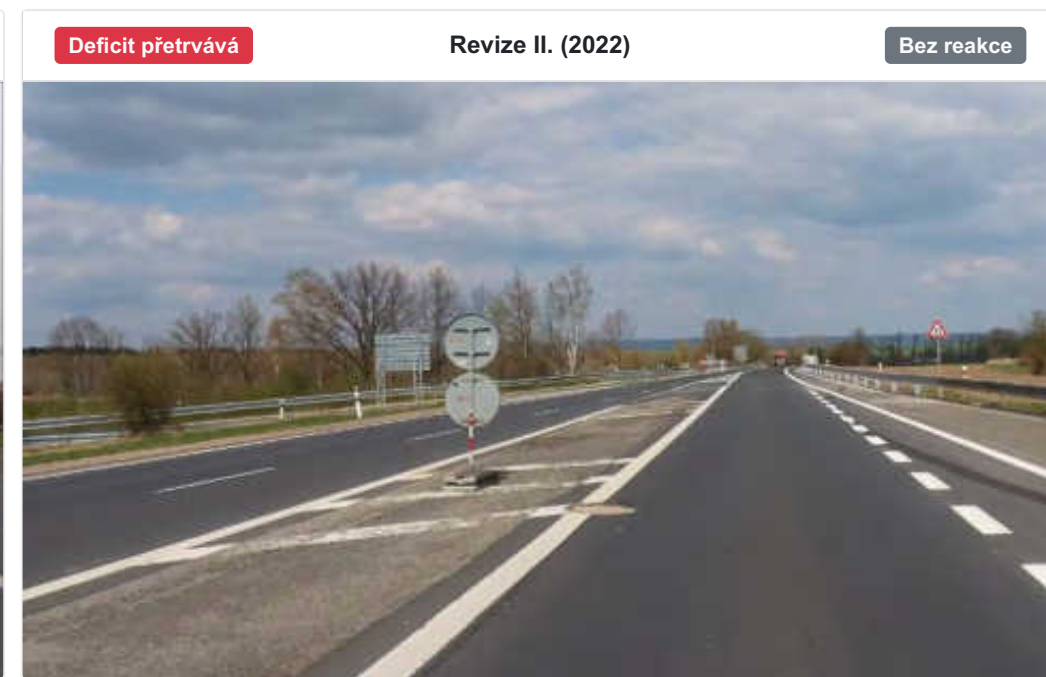
I/21 - Směr staničení | km 51,569 | Správa Karlovy Vary | 50,105034N, 12,367616E | ID 2817

Bezpečnostní deficit Mezikřižovatkový úsek
Kategorie 1× - Absence nebo opotřebované VDZ
Závažnost rizika **Nizká**
Poznámka Opotřebované VDZ V 13.
