PŘÍLOHA 2.3

**Vyhodnocení identifikovaných dopravně-bezpečnostních deficitů
v rámci první a druhé revizní BI PK z roku 2019 a 2022**

km 21,199 – 60,928

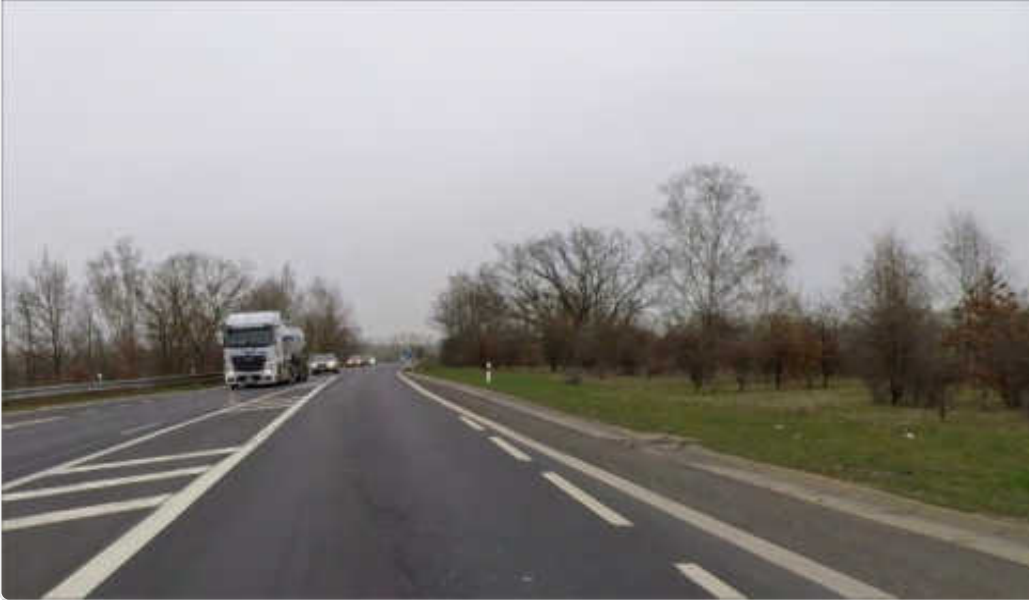
Bezpečnostní deficit Pevná překážka
Kategorie ☞ 70 m - Vzrostlá zeleň (průměr kmene do 0,1 m)
Závažnost rizika Nizká
Poznámka Vzrostlá zeleň nacházející se v blízkosti PK primárně představuje riziko do budoucna.

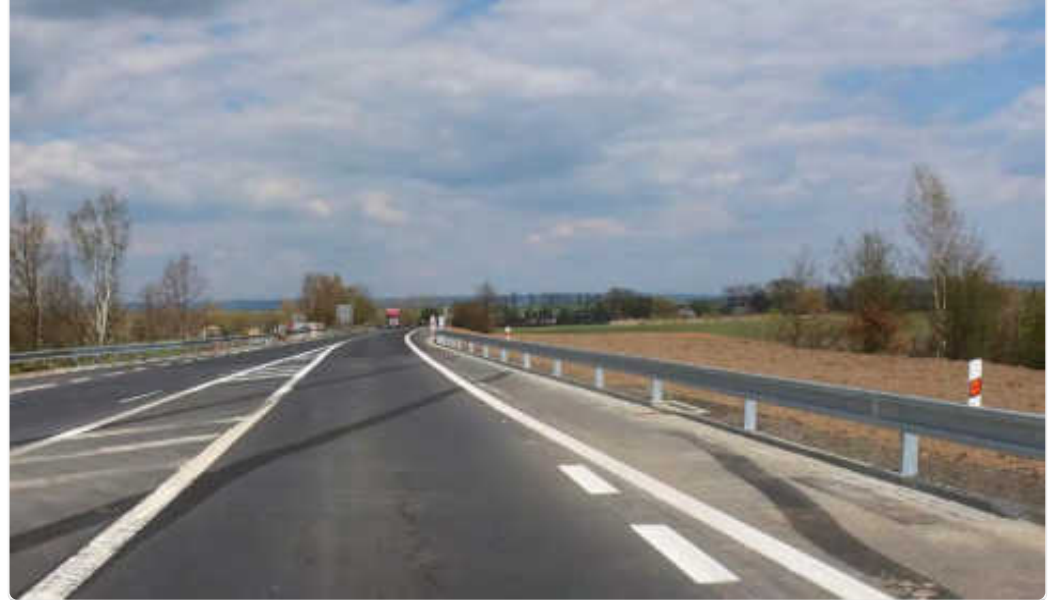
Eliminováno

Bezpečnostní deficit Pevná překážka
Kategorie ☞ 0 m - Vzrostlá zeleň (průměr kmene do 0,1 m)
Závažnost rizika Nizká
Poznámka Vzrostlá zeleň nacházející se v blízkosti PK primárně představuje riziko do budoucna.

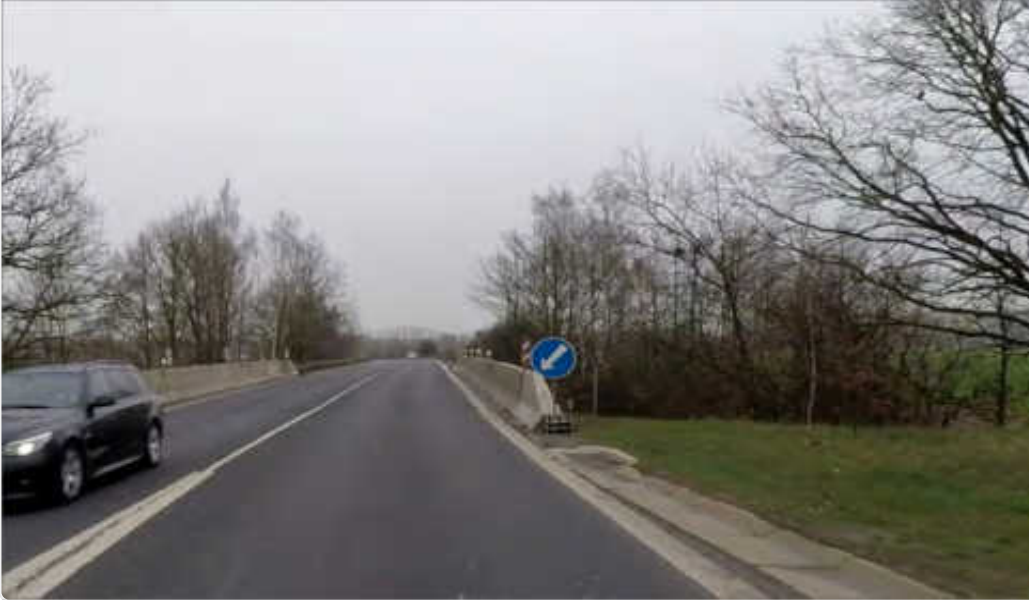
Bezpečnostní deficit Zádržné zařízení
Kategorie 1× - Krátké svodidlo před - mostem (MÚK, křížením PK, vodoteč)
Závažnost rizika **Vysoká**
Poznámka -

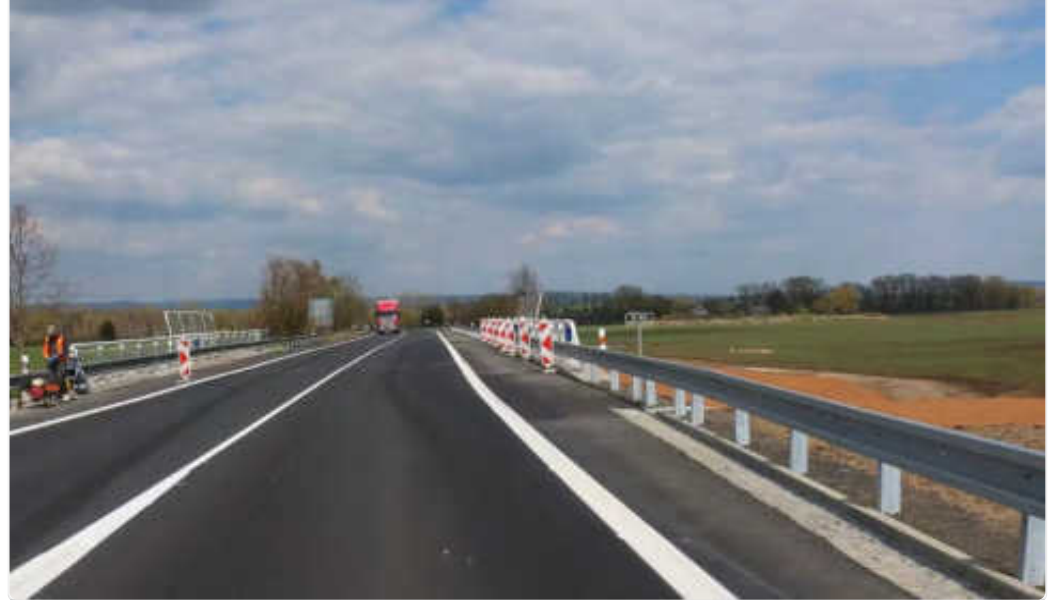
Eliminováno

Bezpečnostní deficit Zádržné zařízení
Kategorie 0× - Krátké svodidlo před - mostem (MÚK, křížením PK, vodoteč)
Závažnost rizika **Vysoká**
Poznámka -

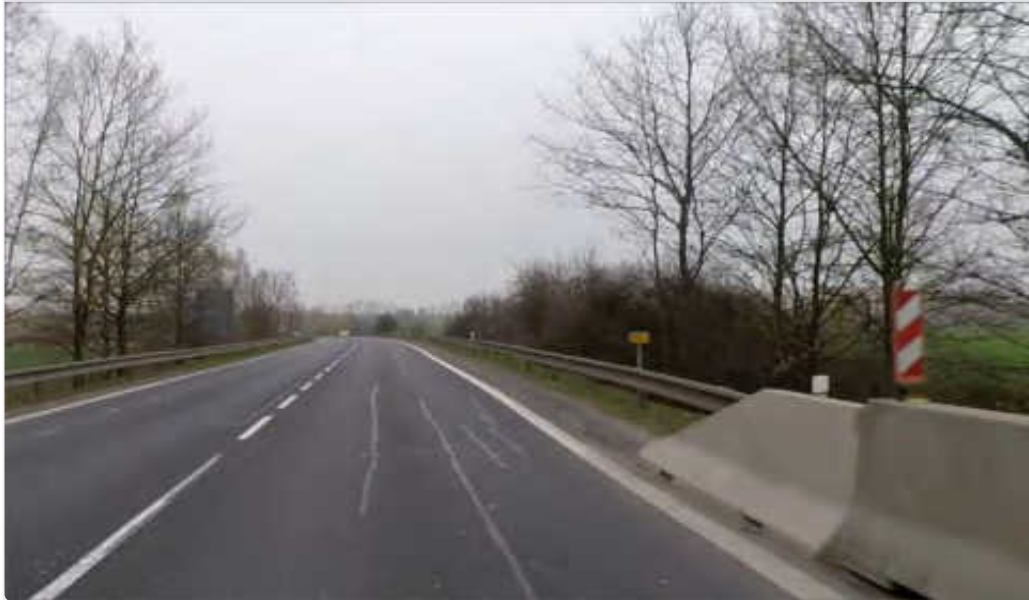
Bezpečnostní deficit	Zádržné zařízení
Kategorie	<input checked="" type="checkbox"/> 1× - Neadekvátně realizovaný přechod mezi různými druhy svodidel
Závažnost rizika	Střední
Poznámka	Pásnice svodidla na sebe navazují tzv. "proti srsti". Riziko zejména pro vozidla jedoucí v protisměru.

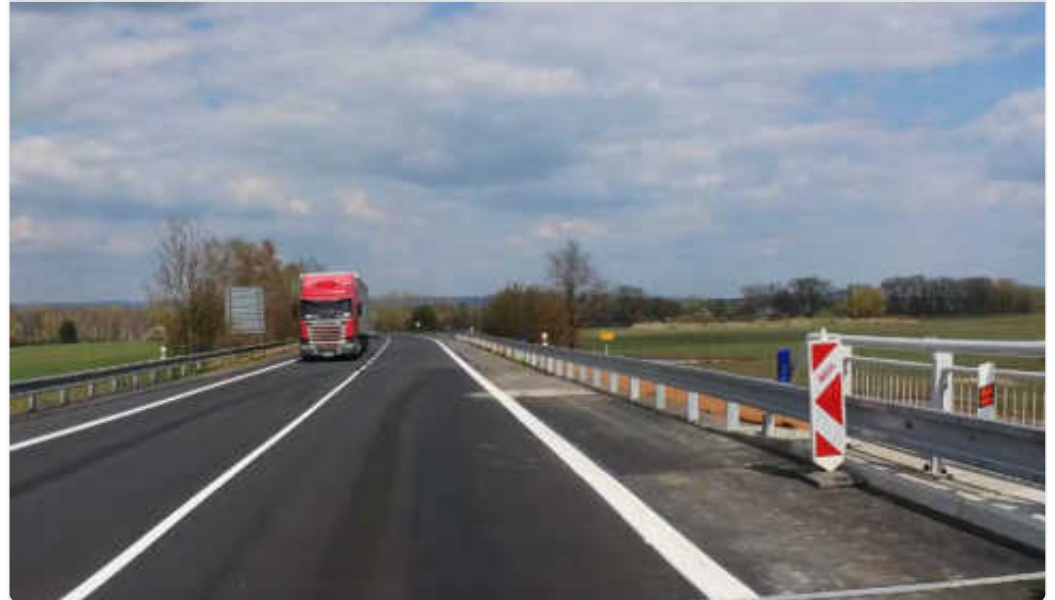
Eliminováno

Bezpečnostní deficit	Zádržné zařízení
Kategorie	<input checked="" type="checkbox"/> 0× - Neadekvátně realizovaný přechod mezi různými druhy svodidel
Závažnost rizika	Střední
Poznámka	Pásnice svodidla na sebe navazují tzv. "proti srsti". Riziko zejména pro vozidla jedoucí v protisměru.

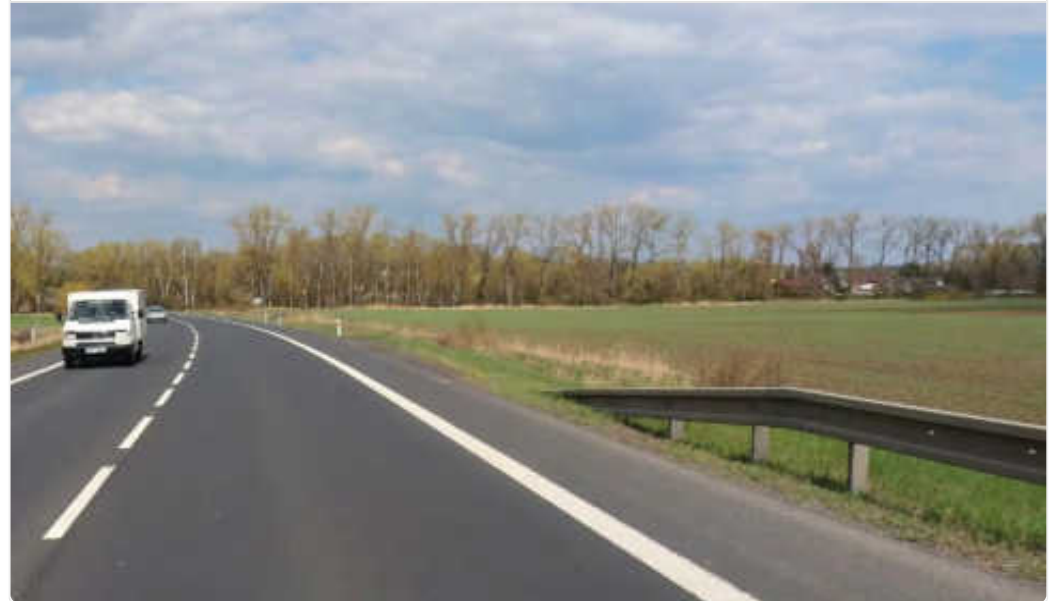
Eliminováno Revize II. (2022)

Bezpečnostní deficit	Zádržné zařízení
Kategorie	<input checked="" type="checkbox"/> 0× - Krátký výškový náběh svodidla
Závažnost rizika	Nizká
Poznámka	Krátký výškový náběh svodidla rizikový pro protisměr.

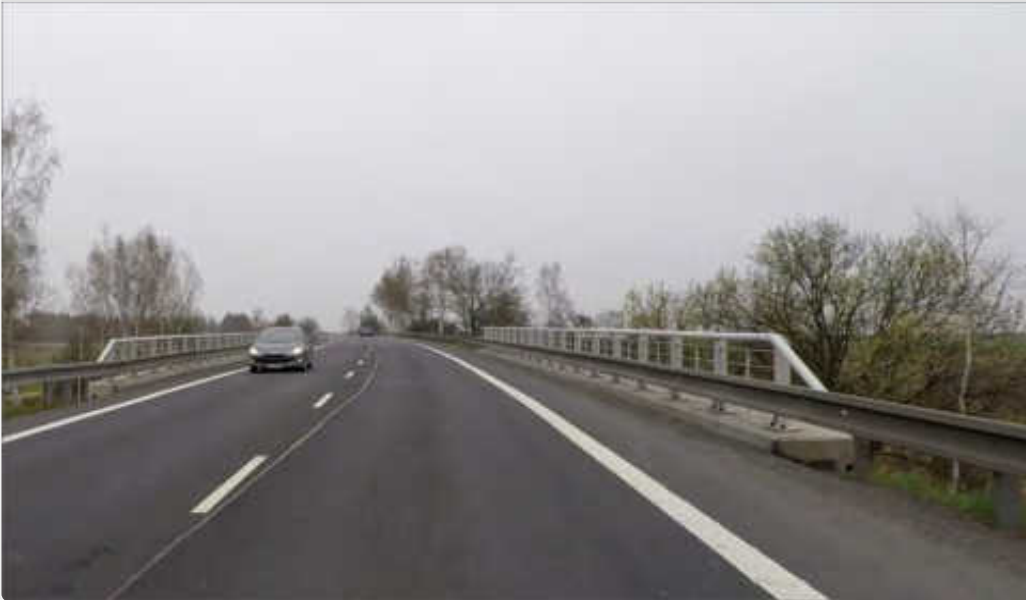
Revize I. (2019)

Bezpečnostní deficit Pevná překážka
Kategorie 2× - Čelo tuhé zdi nebo PHS
Závažnost rizika Nizká
Poznámka Tuhá čela jsou neadekvátně ochráněna ocelovými svodidly. Při nárazu vozidla do svodidel, při kterém dojde k maximálnímu vychýlení, je identifikováno riziko v podobě nárazu do betonového čela mostní konstrukce.

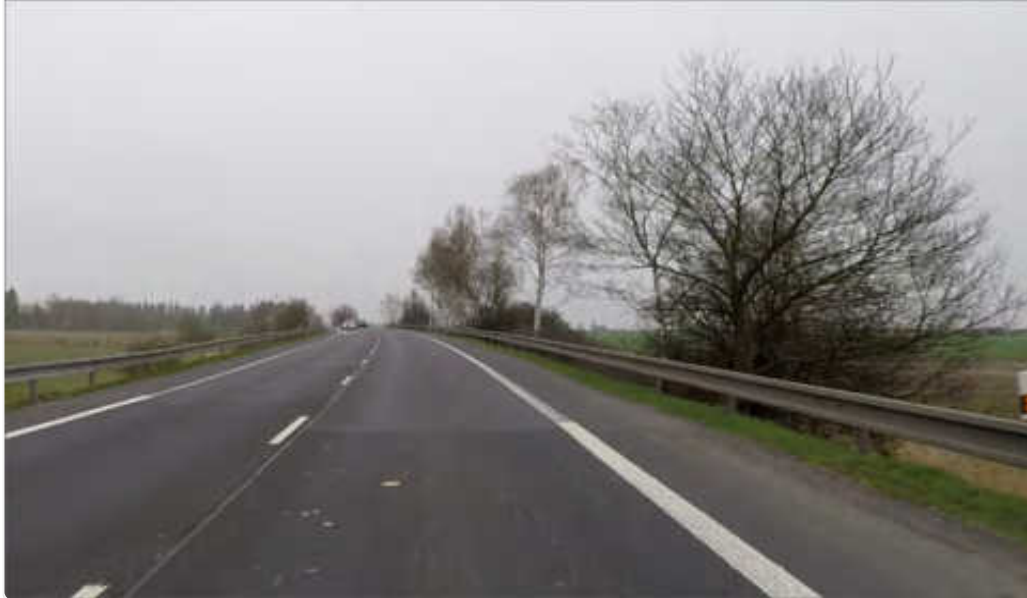
Revize I. (2019)

Bezpečnostní deficit	Zádržné zařízení
Kategorie	☞ 235 m - Neadekvátně provedené svodidlo (např. malý poloměr zaoblení, nevhodná poloha umístění)
Závažnost rizika	Střední
Poznámka	Nedostatečná šířka nezpevněné krajnice za svodidlem v případě nárazu do svodidla může způsobit jeho vyvrácení a následný pád vozidla z PK.

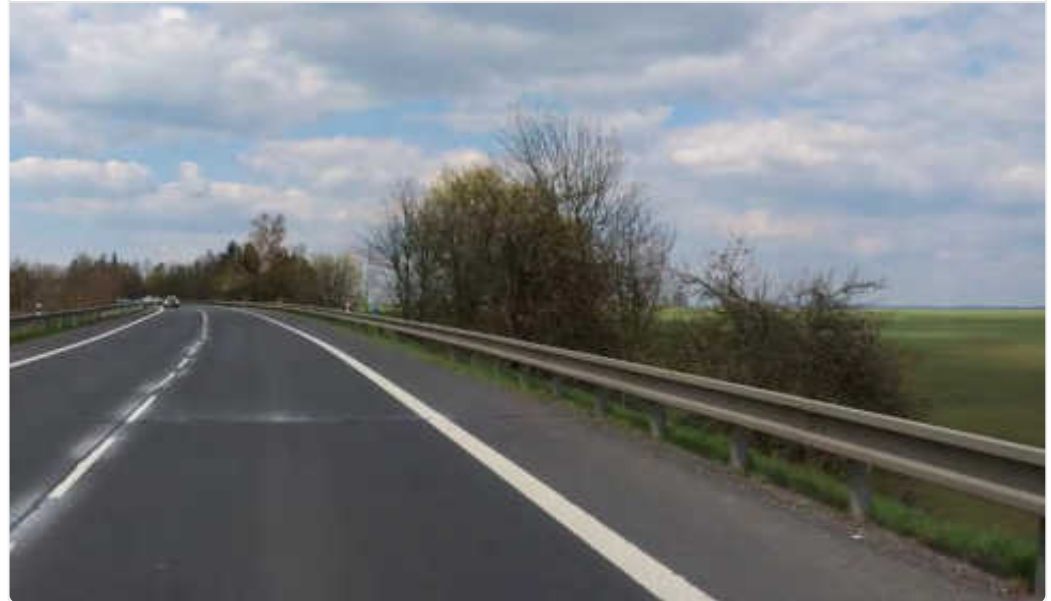
Revize II. (2022)

Bezpečnostní deficit	Zádržné zařízení
Kategorie	☞ 410 m - Neadekvátně provedené svodidlo (např. malý poloměr zaoblení, nevhodná poloha umístění)
Závažnost rizika	Střední
Poznámka	Nedostatečná šířka nezpevněné krajnice za svodidlem v případě nárazu do svodidla může způsobit jeho vyvrácení a následný pád vozidla z PK.

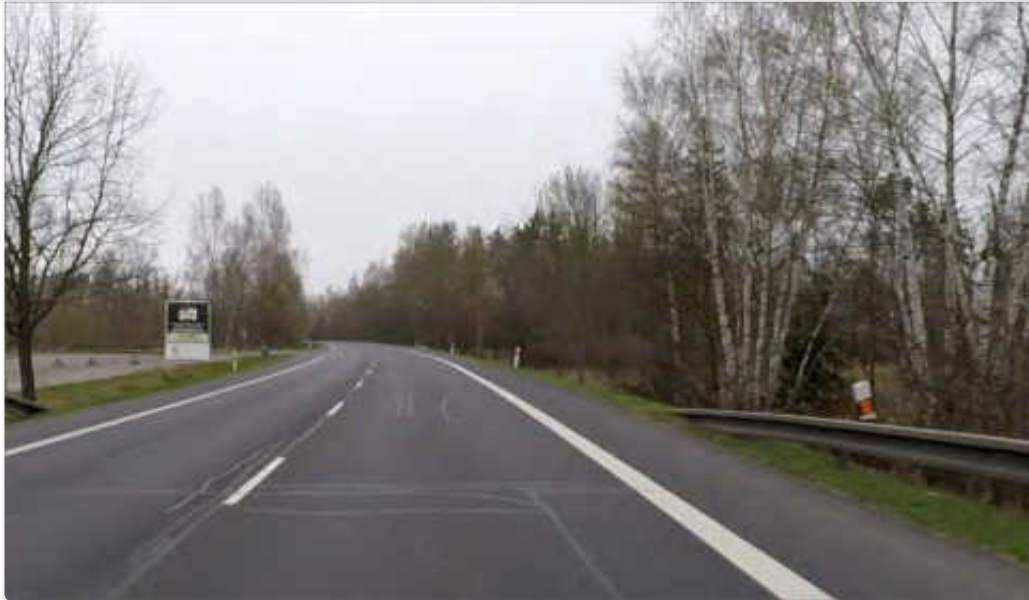
Revize I. (2019)

Bezpečnostní deficit Reklamní zařízení
Kategorie 0× - Reklamní zařízení (rušivý efekt na účastníky silničního provozu)
Závažnost rizika Nizká
Poznámka V současné době pouze konstrukce bez reklamní plochy.

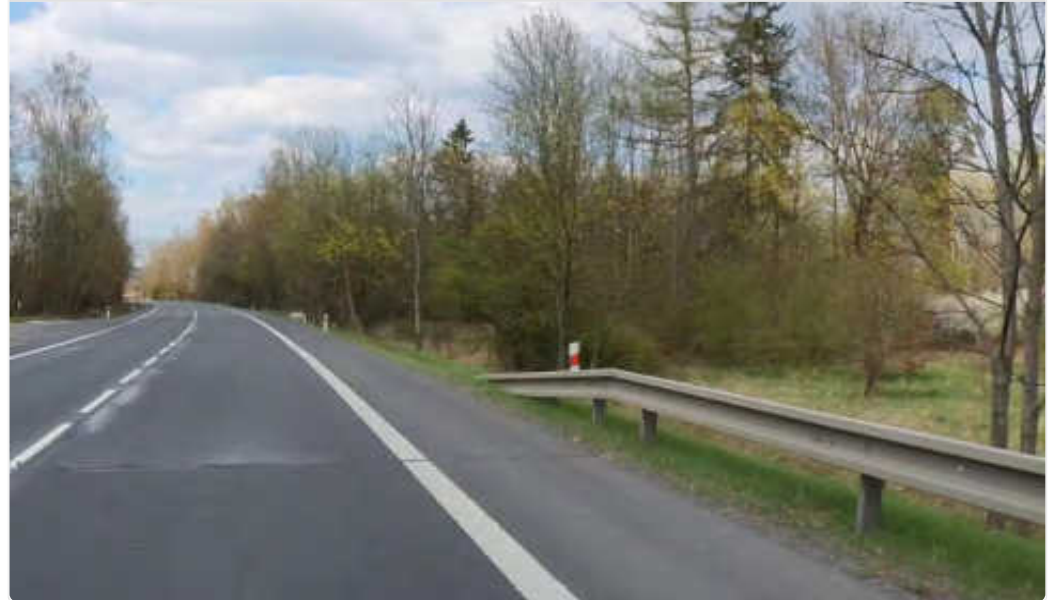
Revize II. (2022)

Bezpečnostní deficit Reklamní zařízení
Kategorie 0× - Reklamní zařízení (rušivý efekt na účastníky silničního provozu)
Závažnost rizika Nizká
Poznámka V současné době pouze konstrukce bez reklamní plochy.

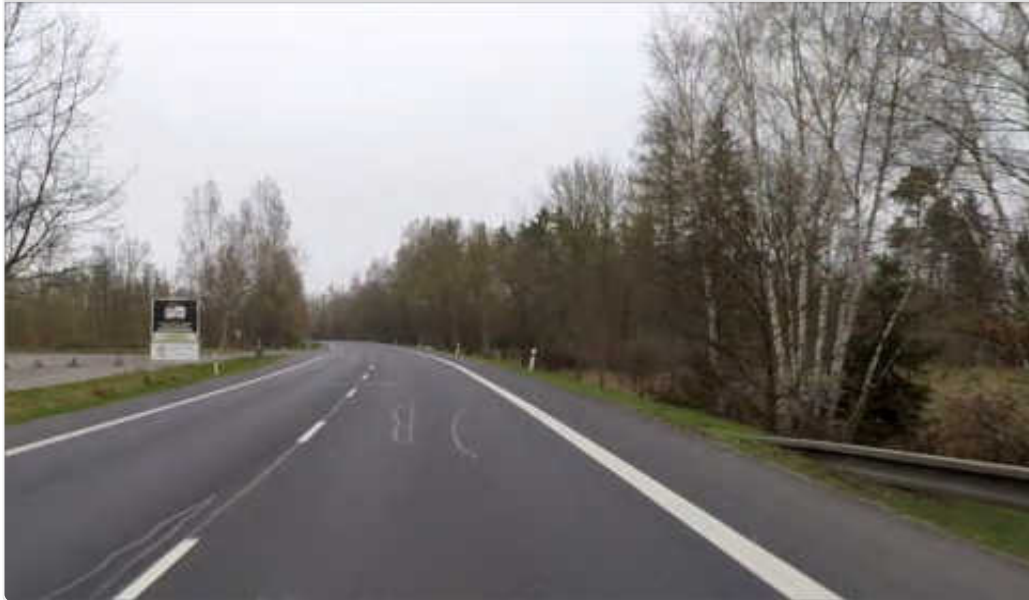
Revize I. (2019)

Bezpečnostní deficit Pevná překážka
Kategorie ↗ 115 m - Stromy, vzrostlá zeleň
Závažnost rizika **Vysoká**
Poznámka Stromy, vzrostlá zeleň se nachází pod úrovní nivelety PK.

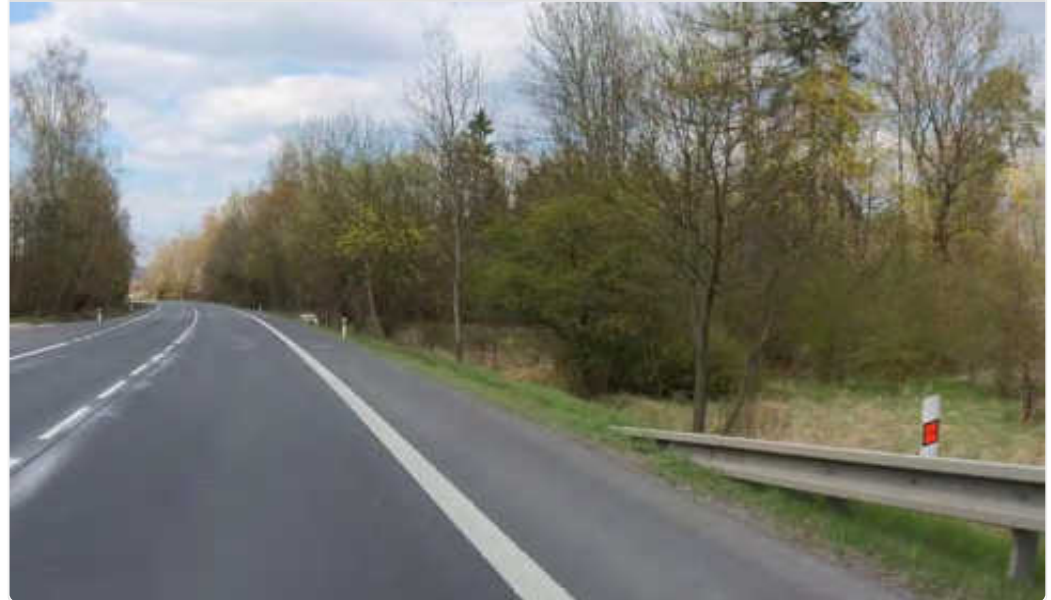
Revize II. (2022)

Bezpečnostní deficit Pevná překážka
Kategorie ↗ 115 m - Stromy, vzrostlá zeleň
Závažnost rizika **Vysoká**
Poznámka Stromy, vzrostlá zeleň se nachází pod úrovní nivelety PK.

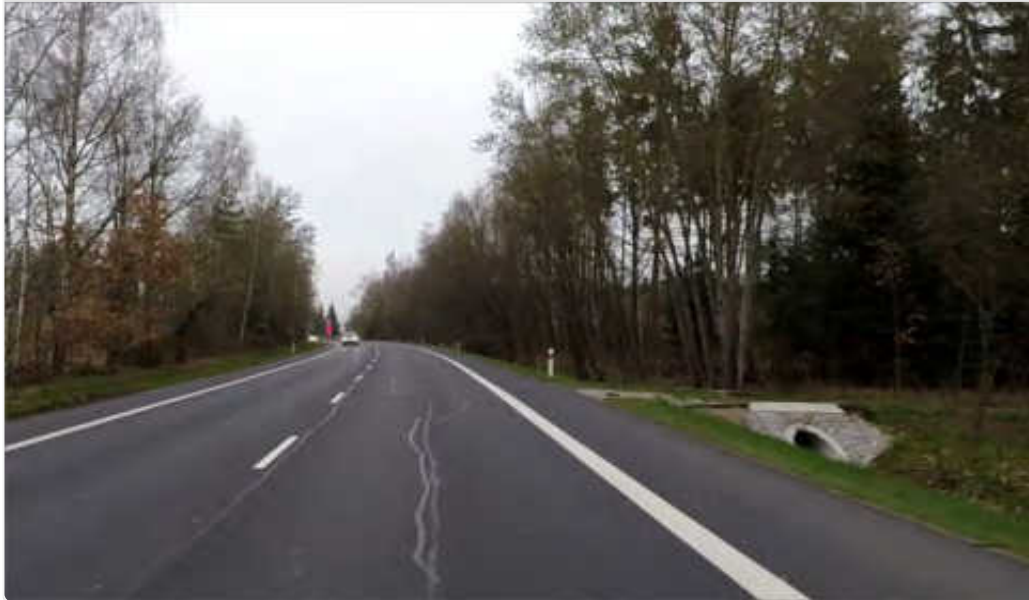
Revize I. (2019)

Bezpečnostní deficit	Pevná překážka
Kategorie	<input checked="" type="checkbox"/> 2× - Tuhé čelo trubního propustku pod - sjezdem / samostatným sjezdem
Závažnost rizika	Nizká
Poznámka	Pevnou překážku nepředstavuje samotné tuhé čelo propustku, ale trouba o velkém průměru, kde je spatřováno riziko možného zaseknutí kola při nárazu vozidla.

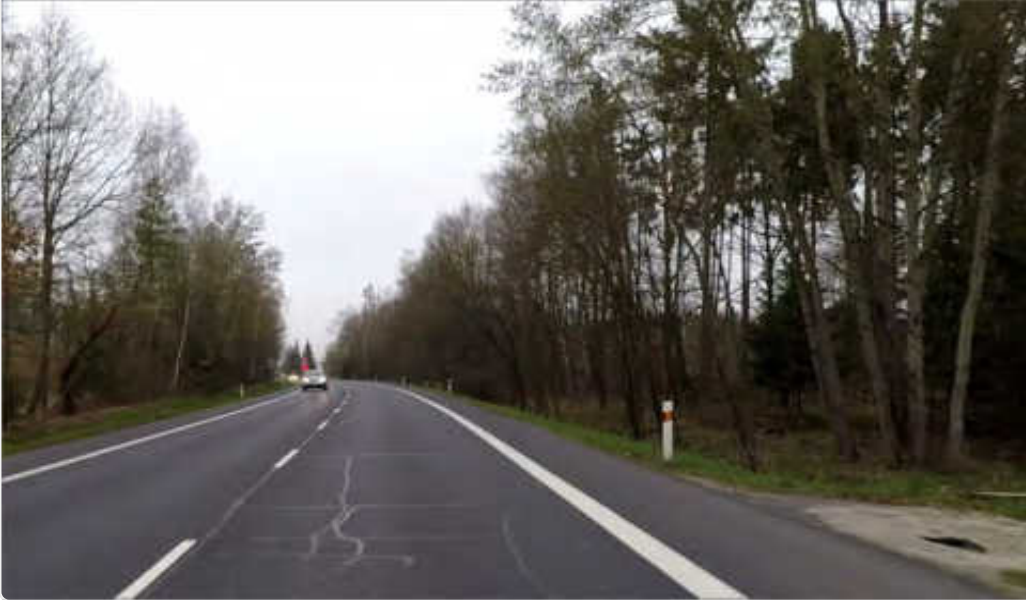
Revize I. (2019)

Bezpečnostní deficit Pevná překážka
Kategorie ↗ 205 m - Stromy, vzrostlá zeleň
Závažnost rizika **Vysoká**
Poznámka Stromy a vzrostlá zeleň se nachází pod úrovní nivelety PK.

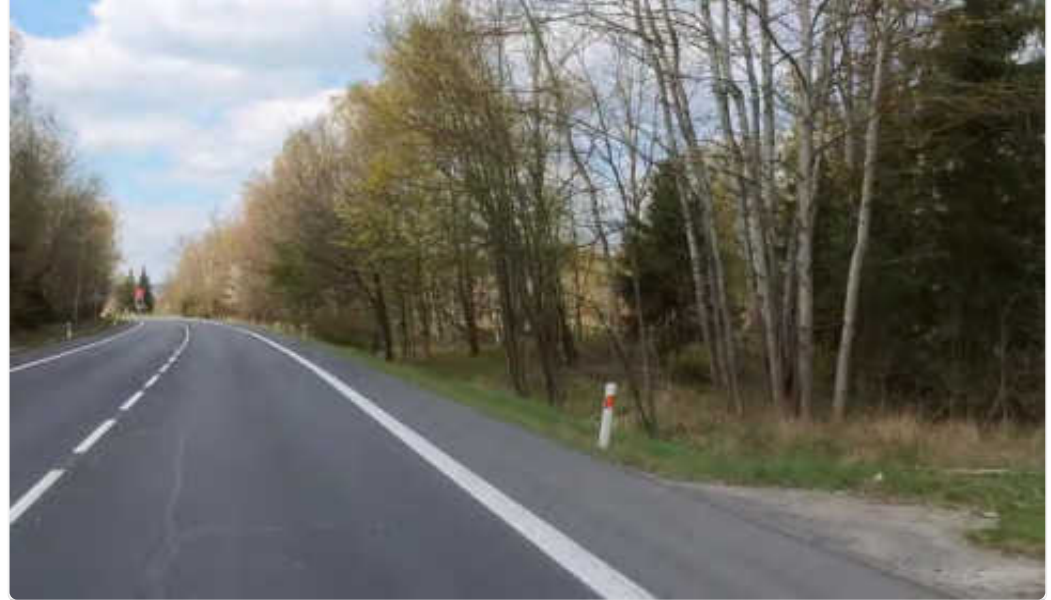
Revize II. (2022)

Bezpečnostní deficit Pevná překážka
Kategorie ↗ 205 m - Stromy, vzrostlá zeleň
Závažnost rizika **Vysoká**
Poznámka Stromy a vzrostlá zeleň se nachází pod úrovní nivelety PK.

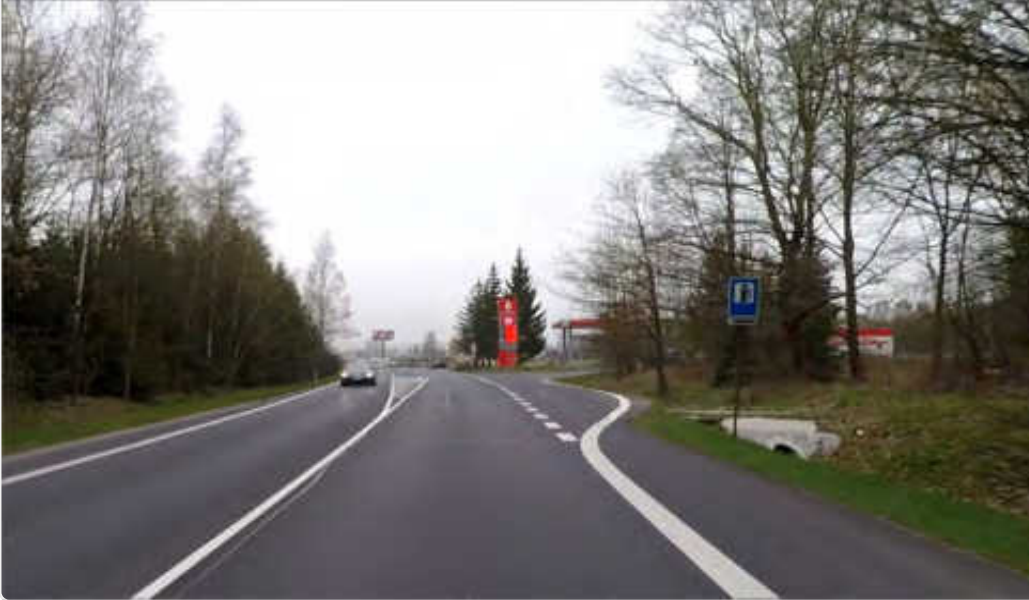
Revize I. (2019)

Bezpečnostní deficit Sjezd / samostatný sjezd / parkoviště
Kategorie 1× - Absence SDZ nebo dopravního zařízení
Závažnost rizika Nizká
Poznámka Absence SDZ IP 19 s piktogramem ČSPH.

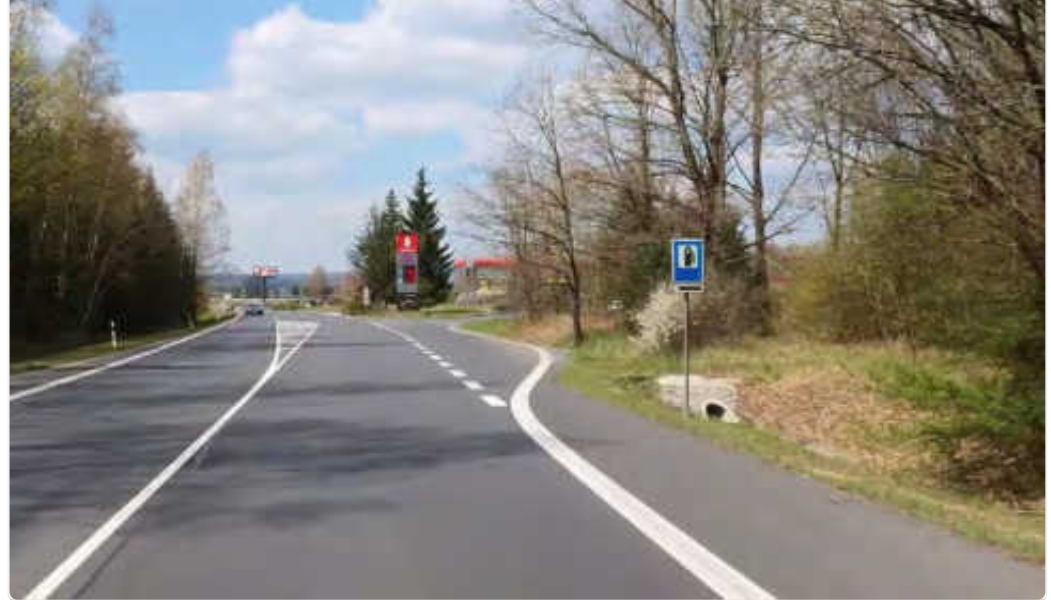
Revize II. (2022)

Bezpečnostní deficit Sjezd / samostatný sjezd / parkoviště
Kategorie 1× - Absence SDZ nebo dopravního zařízení
Závažnost rizika Nizká
Poznámka Absence SDZ IP 19 s piktogramem ČSPH.

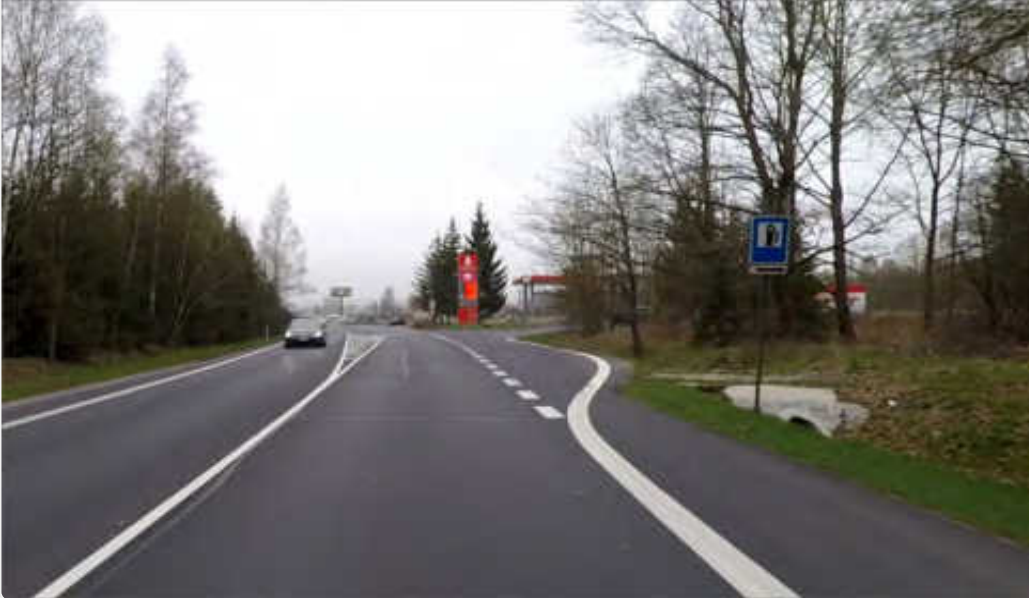
Revize I. (2019)

Bezpečnostní deficit Pevná překážka
Kategorie ☒ 2× - Tuhé čelo trubního propustku pod - sjezdem / samostatným sjezdem
Závažnost rizika Nizká
Poznámka Pevnou překážku nepředstavuje samotné tuhé čelo propustku, ale trouba o velkém průměru, kde je spatřováno riziko možného zaseknutí kola při nárazu vozidla.

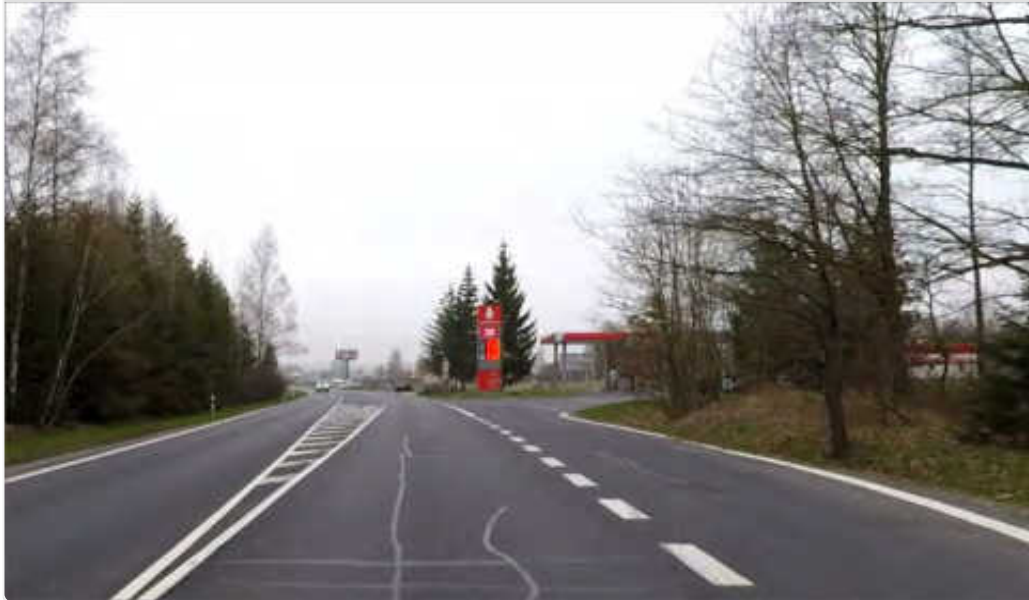
Revize I. (2019)

Bezpečnostní deficit	Pevná překážka
Kategorie	☞ 45 m - Stromy, vzrostlá zeleň
Závažnost rizika	Střední
Poznámka	V tomto úseku lze předpokládat skutečnou rychlost vozidel nižší než je nejvyšší dovolená (sjezd).

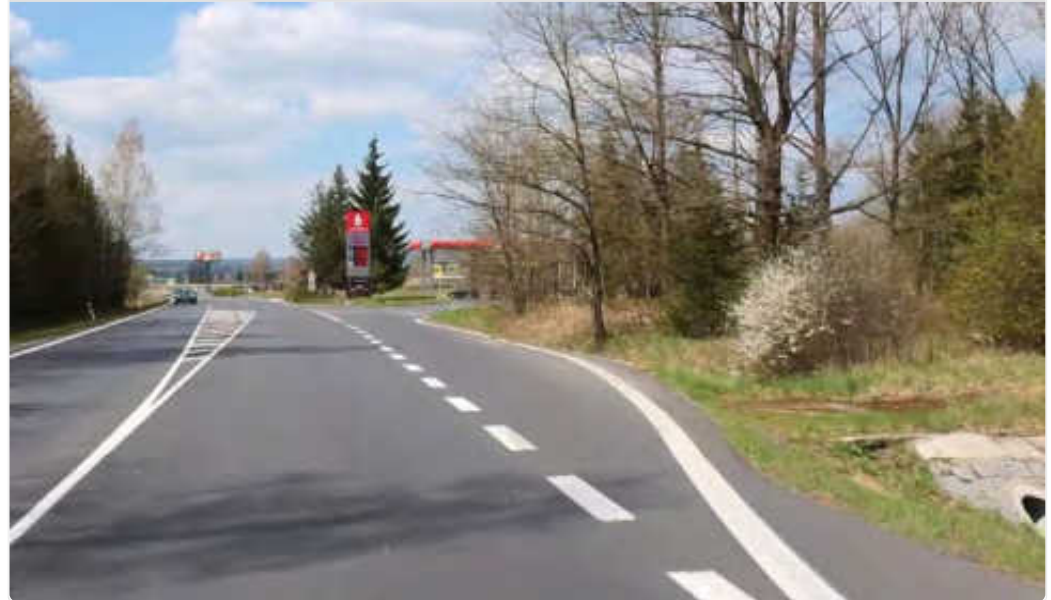
Revize II. (2022)

Bezpečnostní deficit	Pevná překážka
Kategorie	☞ 45 m - Stromy, vzrostlá zeleň
Závažnost rizika	Střední
Poznámka	V tomto úseku lze předpokládat skutečnou rychlost vozidel nižší než je nejvyšší dovolená (sjezd).

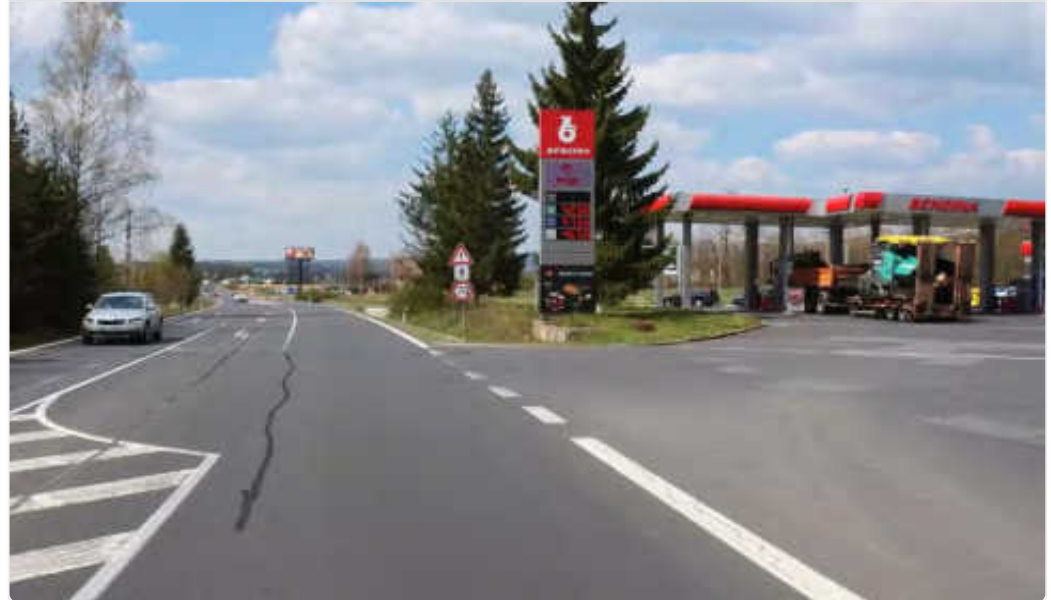
Revize II. (2022)

Bezpečnostní deficit Sjezd / samostatný sjezd / parkoviště
Kategorie 1× - Absence nebo opotřebené VDZ
Závažnost rizika Nizká
Poznámka Absence VDZ V 2b.

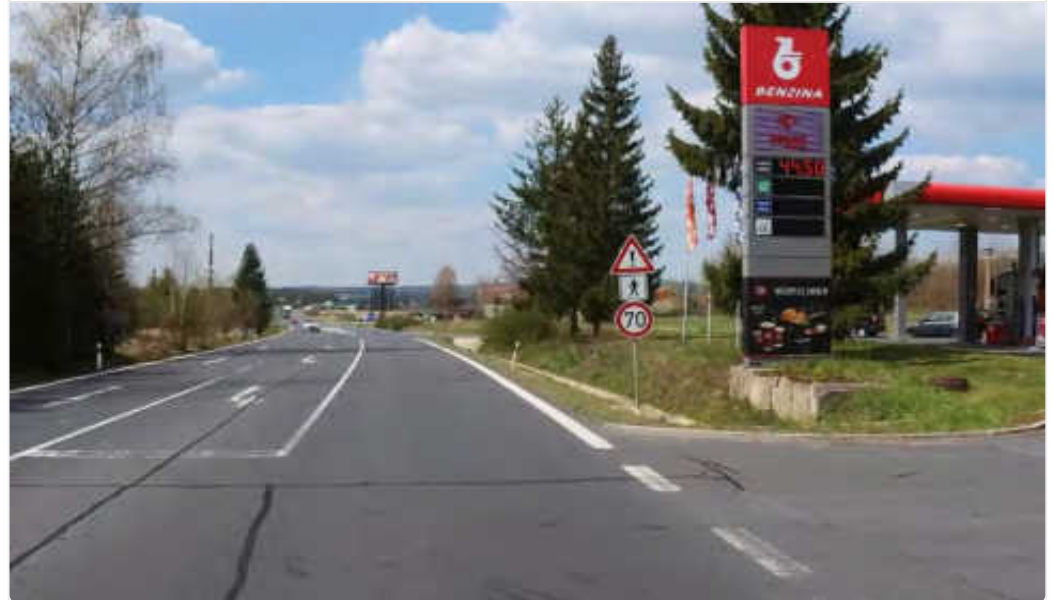
Revize II. (2022)

Bezpečnostní deficit Pevná překážka
Kategorie 1x - Tuhé čelo trubního propustku pod - sjezdem / samostatným sjezdem
Závažnost rizika **Střední**
Poznámka Rizikové pouze čelo B.

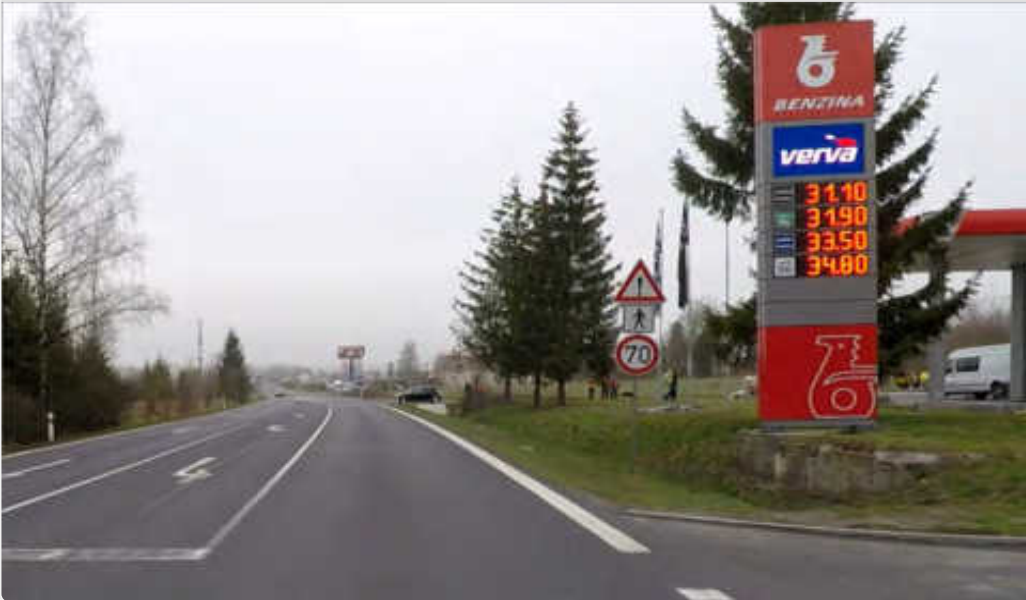
Revize I. (2019)

Bezpečnostní deficit Mezikřižovatkový úsek
Kategorie 1× - Neadekvátní provedení SDZ
Závažnost rizika Nizká
Poznámka Řidiči motorových vozidel jsou na úsek možného zvýšeného výskytu chodců neadekvátně upozorněni pomocí kombinace SDZ A 22 a E 13.

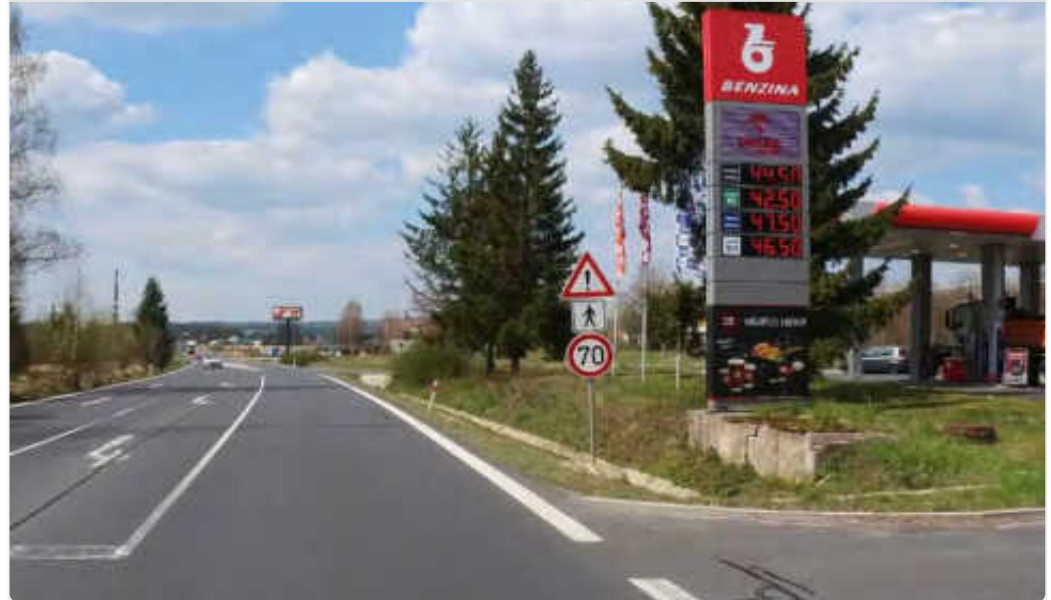
Bezpečnostní deficit Reklamní zařízení
Kategorie 1x - Totem čerpací stanice pohonných hmot
Závažnost rizika Střední
Poznámka -

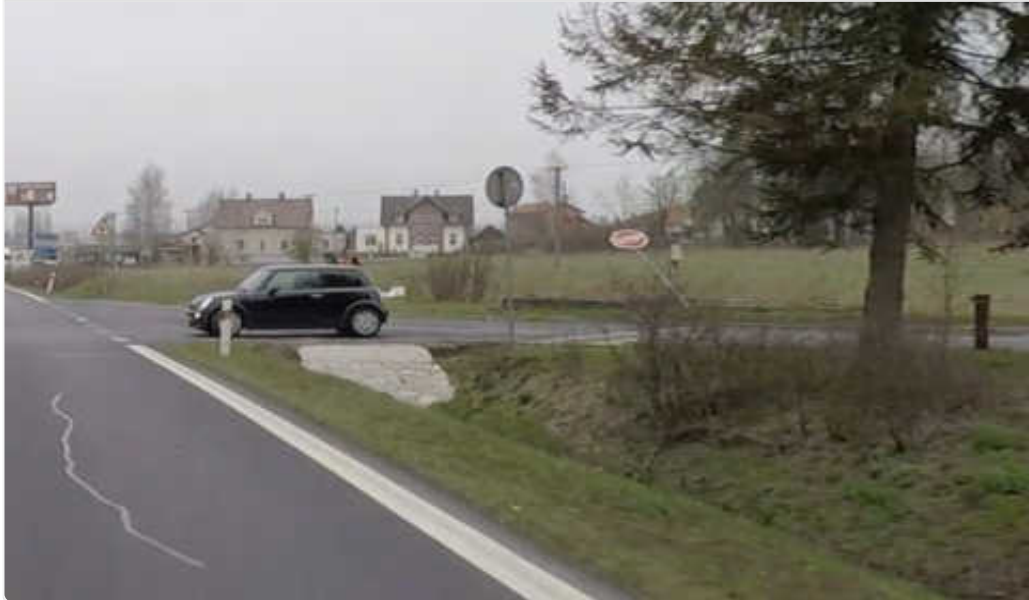
Bezpečnostní deficit Pevná překážka
Kategorie 1× - Vzrostlá zeleň (průměr kmene do 0,1 m)
Závažnost rizika Nizká
Poznámka Vzrostlá zeleň nacházející se v blízkosti PK primárně představuje riziko do budoucna.

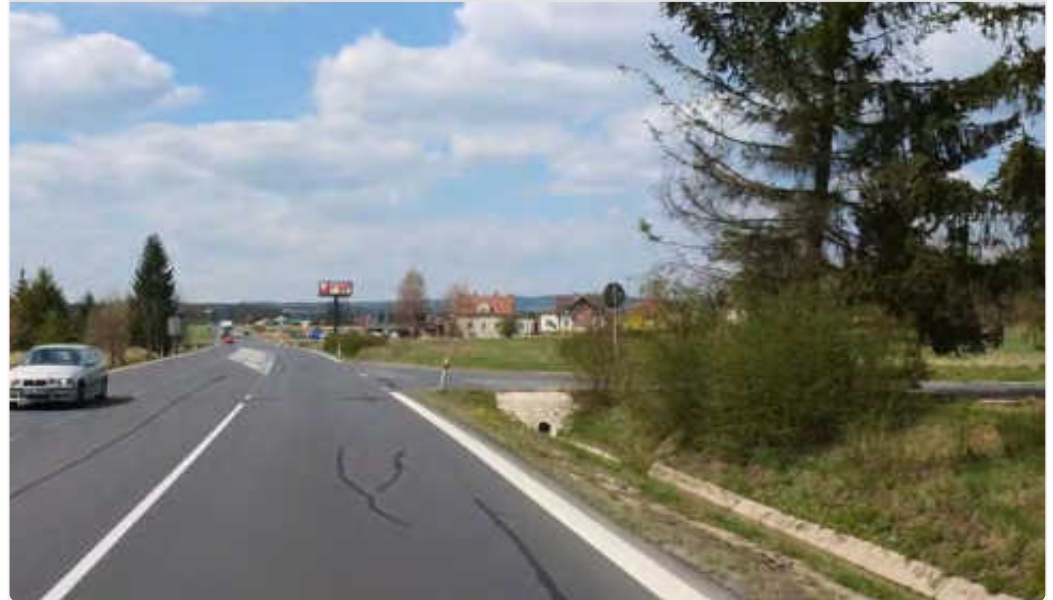
Bezpečnostní deficit Pevná překážka
Kategorie 1× - Vzrostlá zeleň (průměr kmene do 0,1 m)
Závažnost rizika Nizká
Poznámka Vzrostlá zeleň nacházející se v blízkosti PK primárně představuje riziko do budoucna.

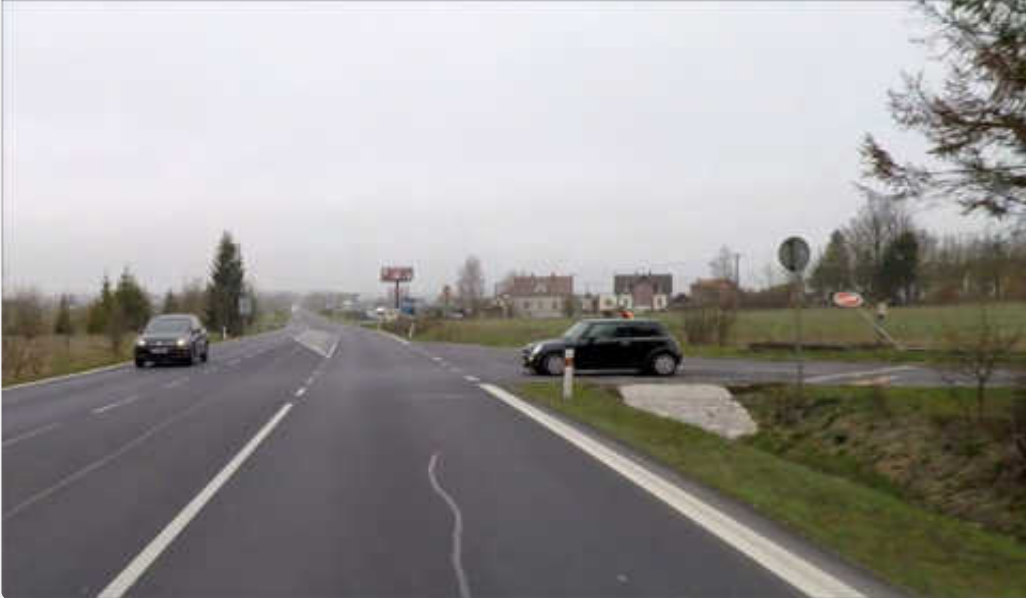
Bezpečnostní deficit	Pevná překážka
Kategorie	<input checked="" type="checkbox"/> 0x - Tuhé čelo trubního propustku pod - sjezdem / samostatným sjezdem
Závažnost rizika	Vysoká
Poznámka	-

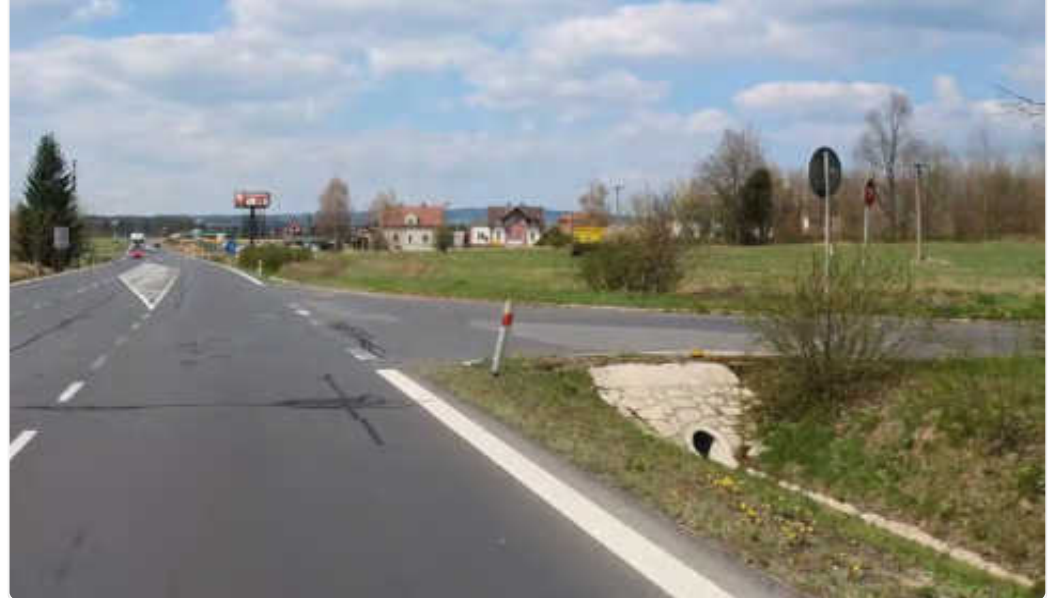
Bezpečnostní deficit	Pevná překážka
Kategorie	<input checked="" type="checkbox"/> 0x - Tuhé čelo trubního propustku pod - sjezdem / samostatným sjezdem
Závažnost rizika	Vysoká
Poznámka	-

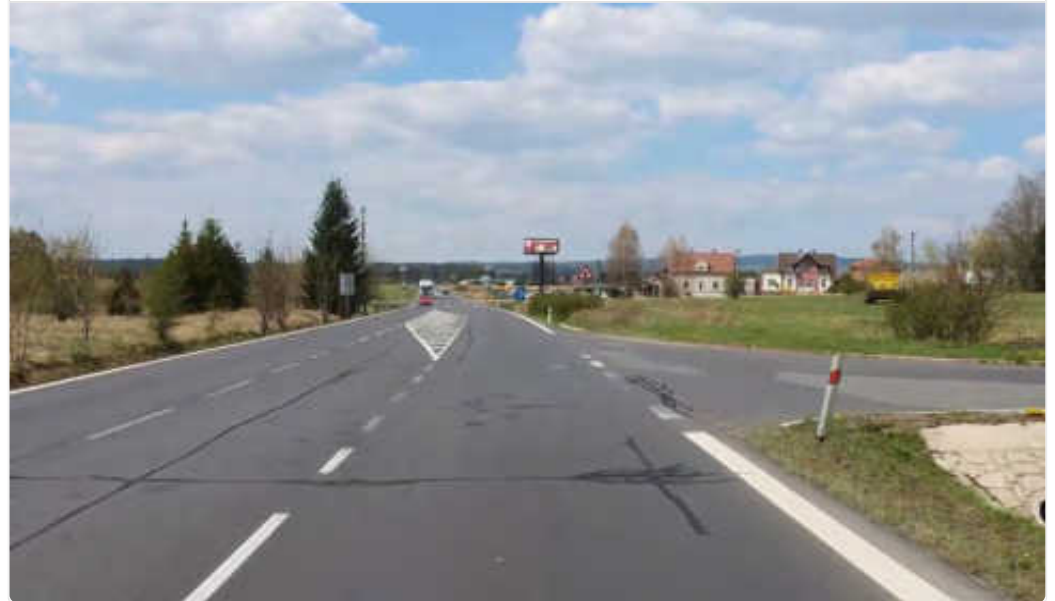
Bezpečnostní deficit Sjezd / samostatný sjezd / parkoviště
Kategorie 1× - Absence nebo opotřebované VDZ
 1× - Absence SDZ nebo dopravního zařízení
Závažnost rizika **Nízká**
Poznámka Opotřebované VDZ V 2b. Absence SDZ B 24a.

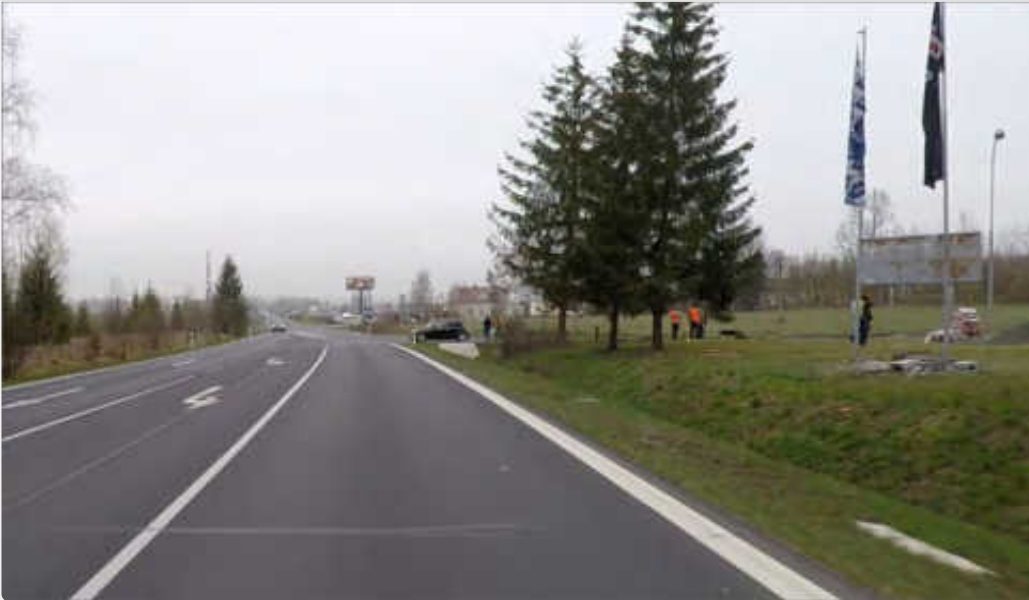
Bezpečnostní deficit Reklamní zařízení
Kategorie 1× - Reklamní zařízení (rušivý efekt na účastníky silničního provozu)
Závažnost rizika Nizká
Poznámka V současné době pouze konstrukce bez reklamní plochy.

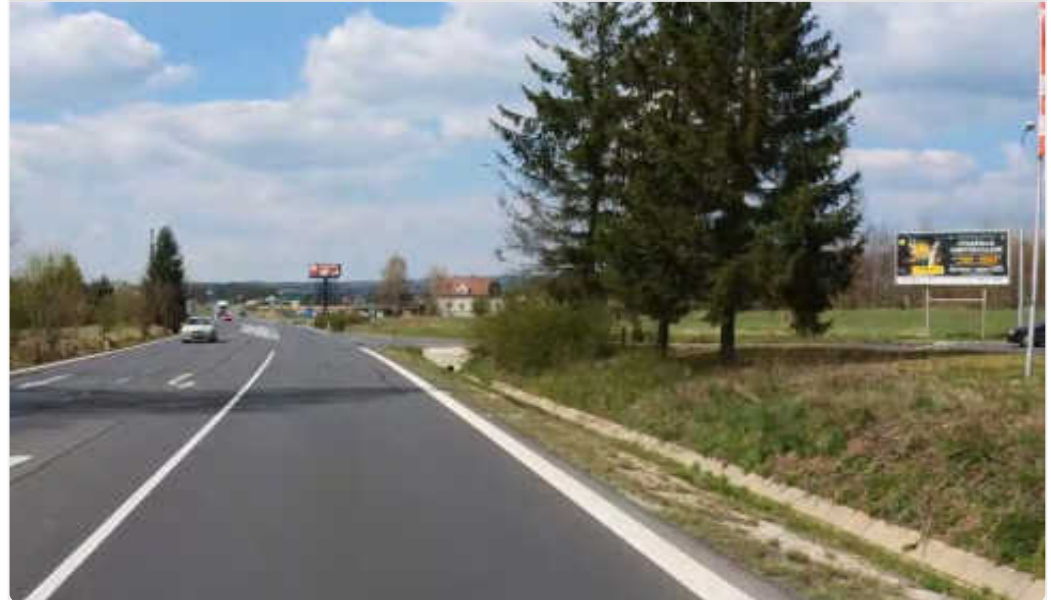
Bezpečnostní deficit Reklamní zařízení
Kategorie 1× - Reklamní zařízení (rušivý efekt na účastníky silničního provozu)
Závažnost rizika Nizká
Poznámka V současné době pouze konstrukce bez reklamní plochy.
