PŘÍLOHA 2.3

**Vyhodnocení identifikovaných dopravně-bezpečnostních deficitů
v rámci první a druhé revizní BI PK z roku 2019 a 2022**

km 21,199 – 60,928

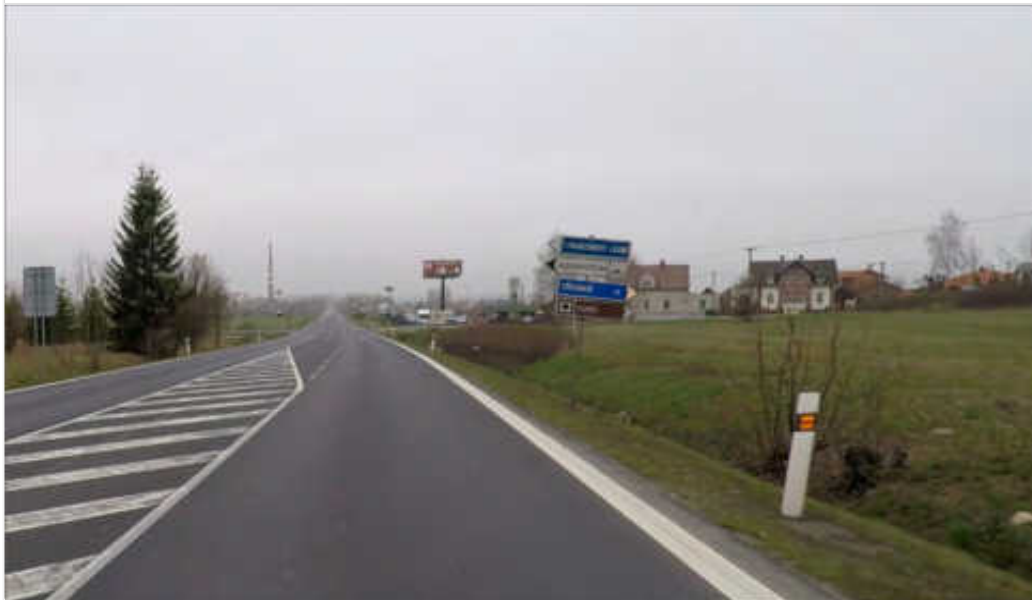
Bezpečnostní deficit Pevná překážka
Kategorie 1× - Vzrostlá zeleň (průměr kmene do 0,1 m)
Závažnost rizika **Nizká**
Poznámka Vzrostlá zeleň nacházející se v blízkosti PK primárně představuje riziko do budoucna.

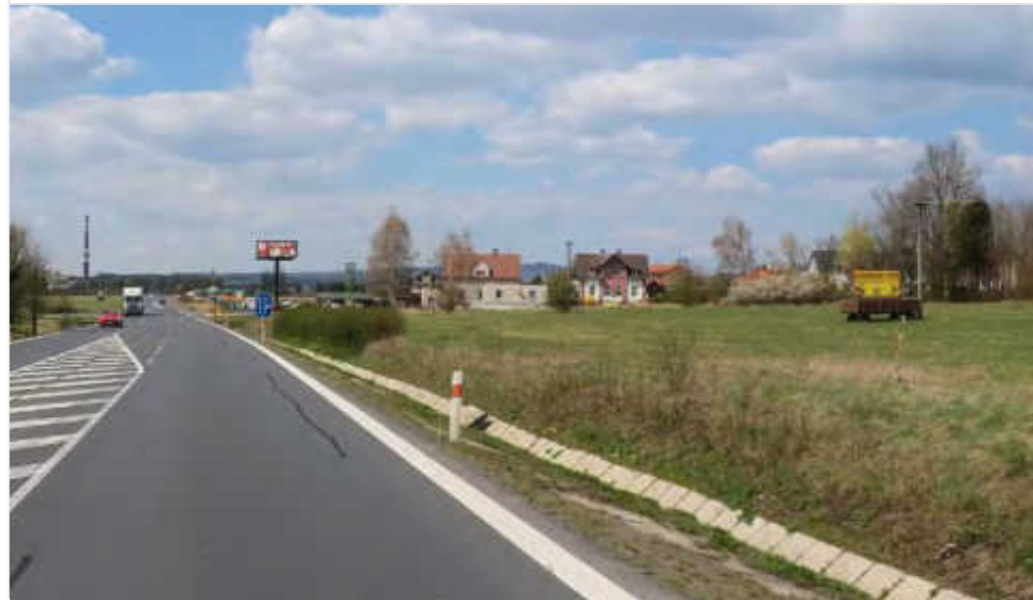
Bezpečnostní deficit Pevná překážka
Kategorie 0× - Vzrostlá zeleň (průměr kmene do 0,1 m)
Závažnost rizika **Nizká**
Poznámka Vzrostlá zeleň nacházející se v blízkosti PK primárně představuje riziko do budoucna.

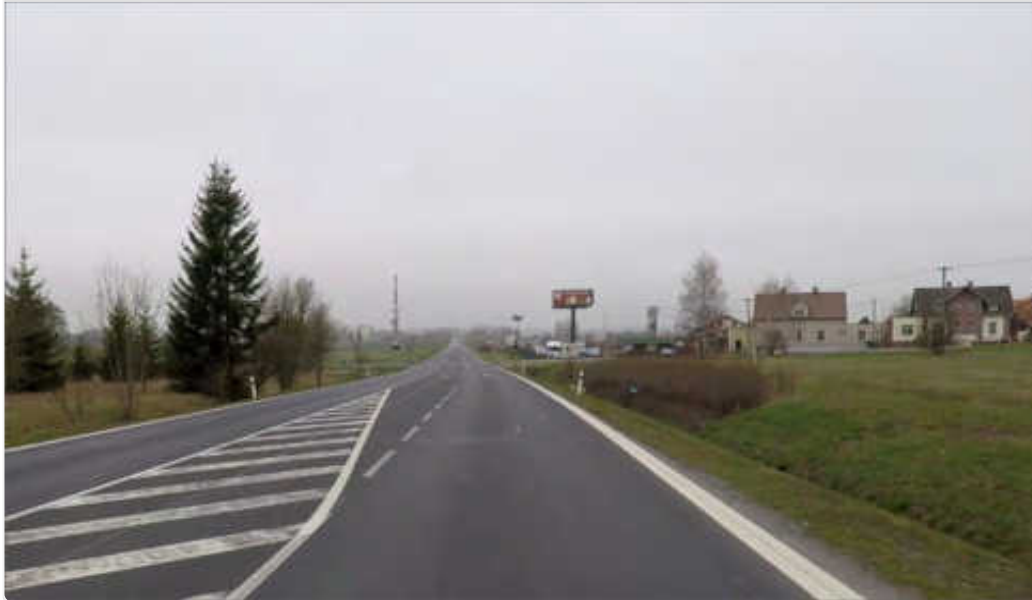
Bezpečnostní deficit Křižovatka
Kategorie 1× - Absence SDZ nebo dopravního zařízení
Závažnost rizika Nizká
Poznámka Absence SDZ IP 19.

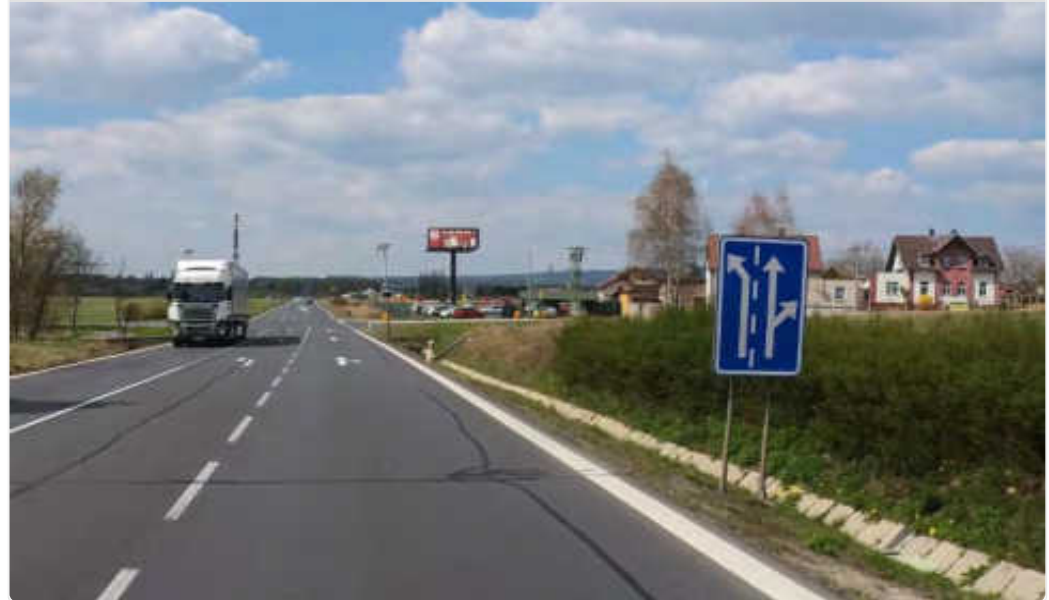
Bezpečnostní deficit Křižovatka
Kategorie 1× - Neadekvátní umístění SDZ
Závažnost rizika Nizká
Poznámka Neadekvátní umístění SDZ IP 19.

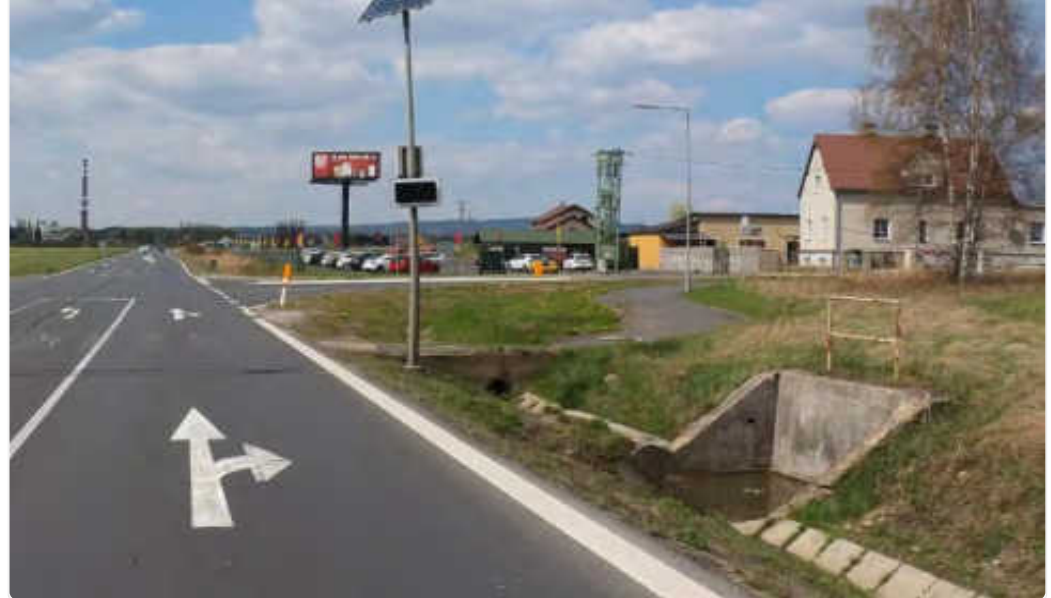
Bezpečnostní deficit	Pevná překážka
Kategorie	<input checked="" type="checkbox"/> 1× - Sloupy el. vedení, VO apod. <input checked="" type="checkbox"/> 2× - Tuhé čelo propustku <input checked="" type="checkbox"/> 2× - Tuhé čelo trubního příčného propustku <input checked="" type="checkbox"/> 1× - Vodohospodářský objekt
Závažnost rizika	Vysoká
Poznámka	-

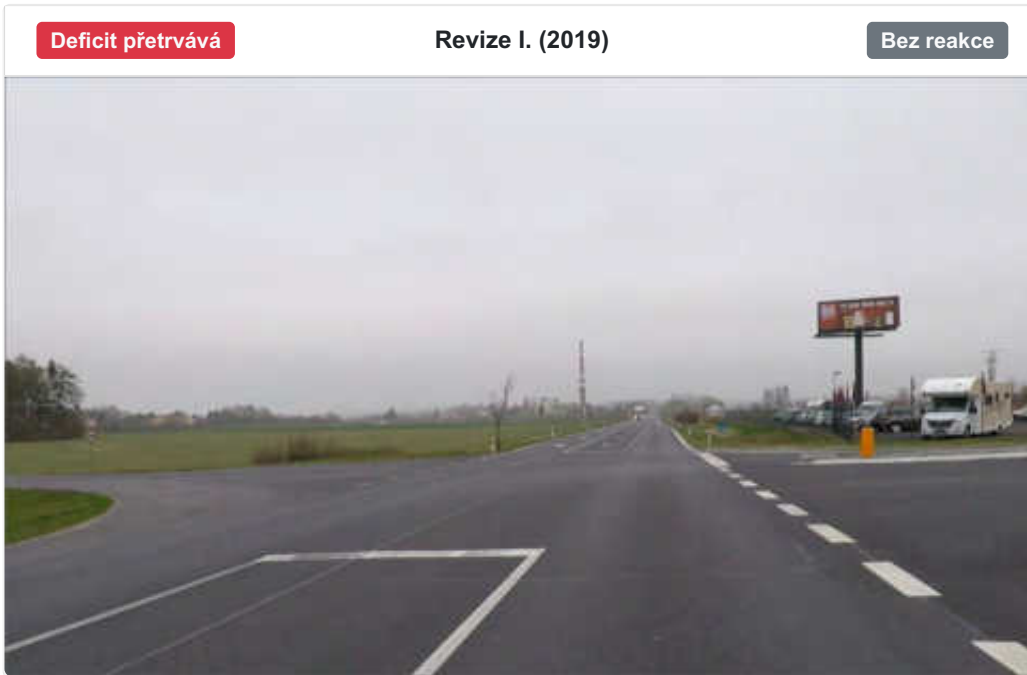
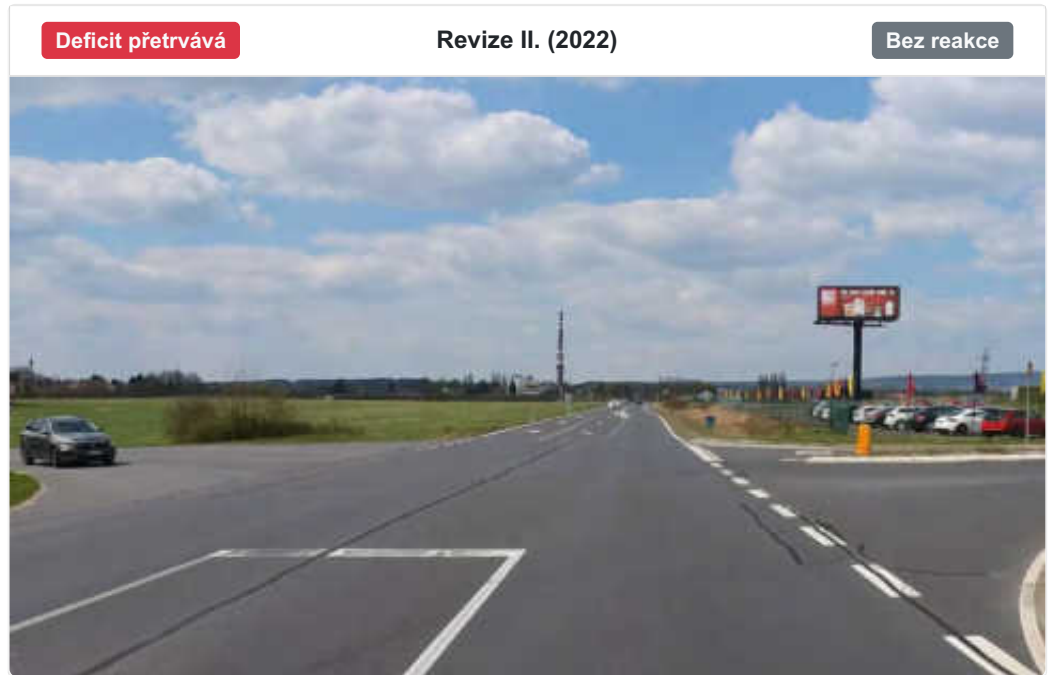
Bezpečnostní deficit	Křižovatka
Kategorie	<input checked="" type="checkbox"/> 1× - Absence nebo opotřebované VDZ <input checked="" type="checkbox"/> 1× - Neadekvátní provedení VDZ <input checked="" type="checkbox"/> 1× - Rozlehlá křižovatka, neadekvátní usměrnění dopravy
Závažnost rizika	Střední
Poznámka	Opotřebované VDZ V 2b na levém rameni křižovatky. Absence VDZ V 2b v prostoru celé křižovatky. Opotřebované VDZ V 4 na levém rameni křižovatky. Neadekvátní provedení VDZ V 2b na pravém rameni křižovatky.

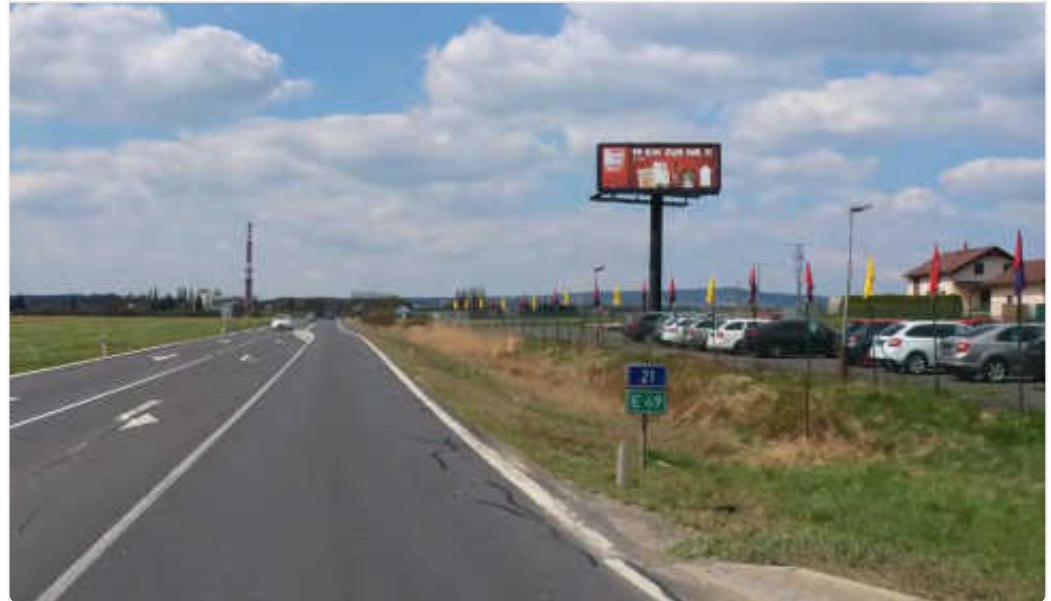
Bezpečnostní deficit Pevná překážka
Kategorie 1x - Tuhé čelo trubního propustku pod - připojovanou komunikací
Závažnost rizika **Nízká**
Poznámka Rizikové pouze čelo B.

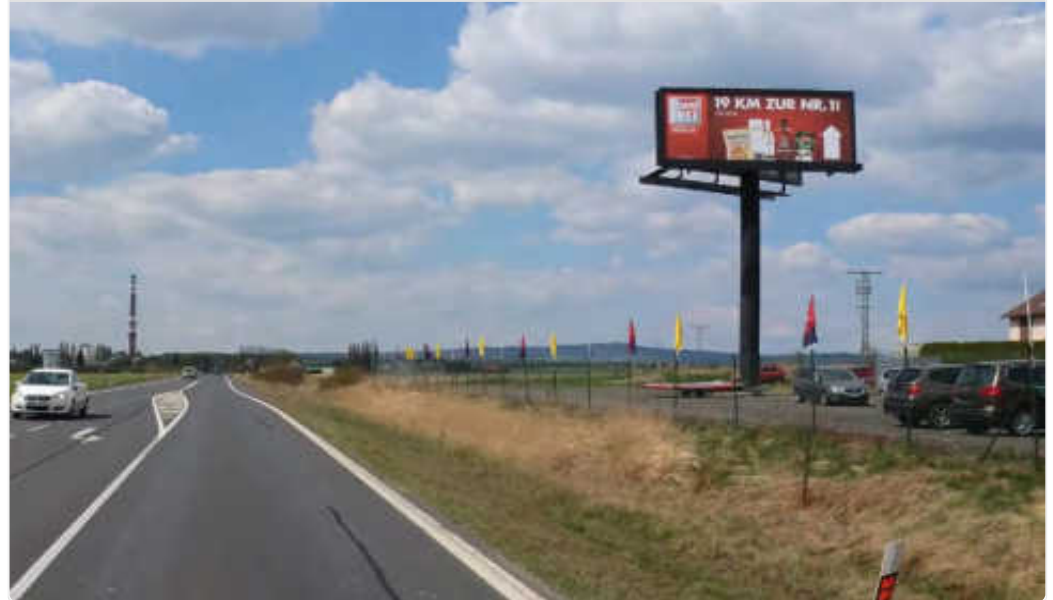
Bezpečnostní deficit Reklamní zařízení
Kategorie 1x - Reklamní zařízení (rušivý efekt na účastníky silničního provozu)
Závažnost rizika Nizká
Poznámka -

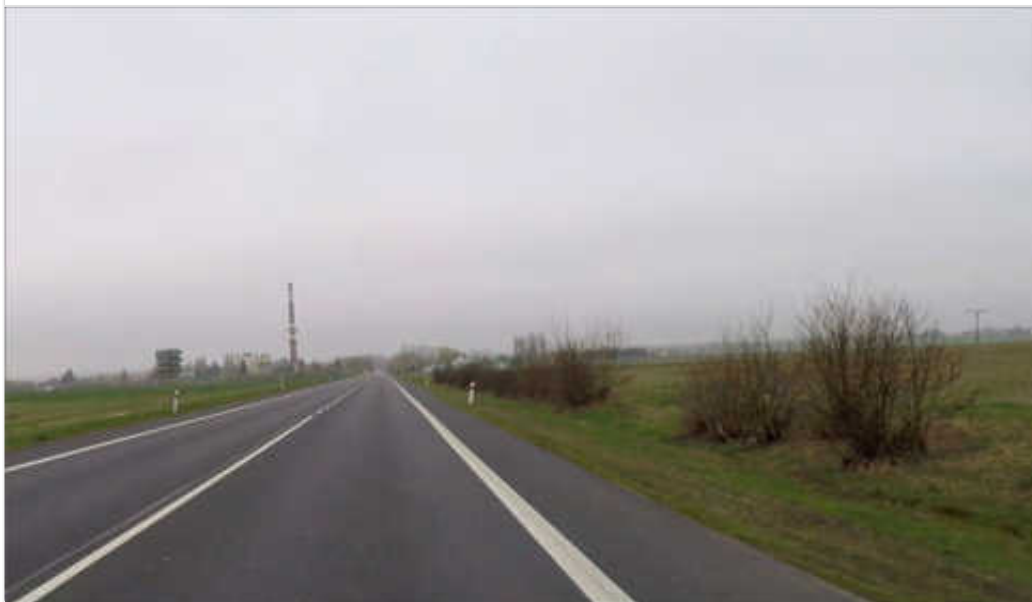
Bezpečnostní deficit Pevná překážka
Kategorie ☞ 100 m - Vzrostlá zeleň (průměr kmene do 0,1 m)
Závažnost rizika Nizká
Poznámka Vzrostlá zeleň nacházející se v blízkosti PK primárně představuje riziko do budoucna.

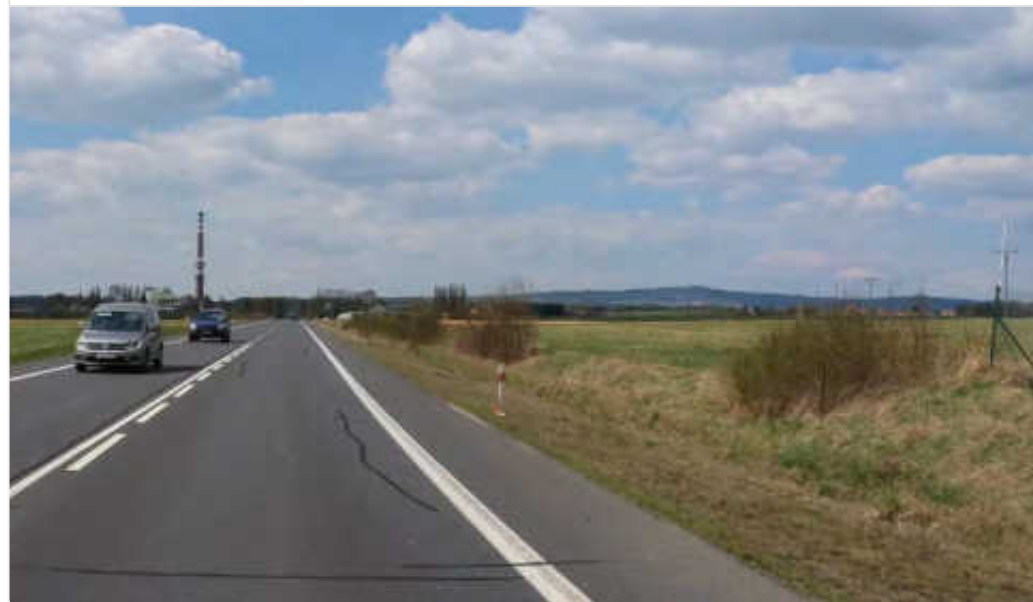
Bezpečnostní deficit Pevná překážka
Kategorie ☞ 120 m - Vzrostlá zeleň (průměr kmene do 0,1 m)
Závažnost rizika Nizká
Poznámka Vzrostlá zeleň nacházející se v blízkosti PK primárně představuje riziko do budoucna.

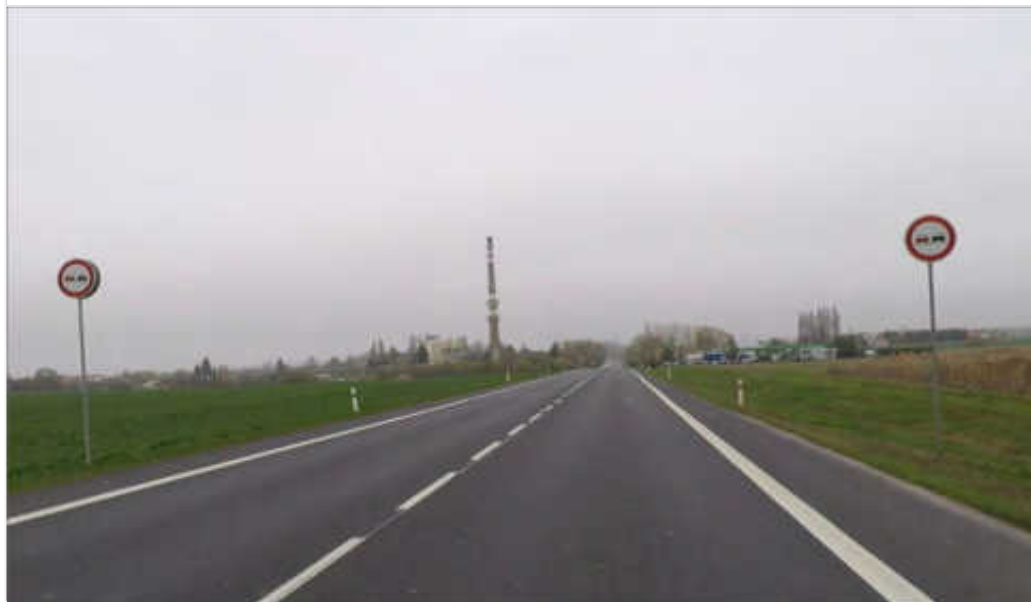
Bezpečnostní deficit Mezikřižovatkový úsek
Kategorie 1* - Neadekvátní umístění SDZ
Závažnost rizika Nizká
Poznámka SDZ B 21a neadekvátně umístěno vůči VDZ.

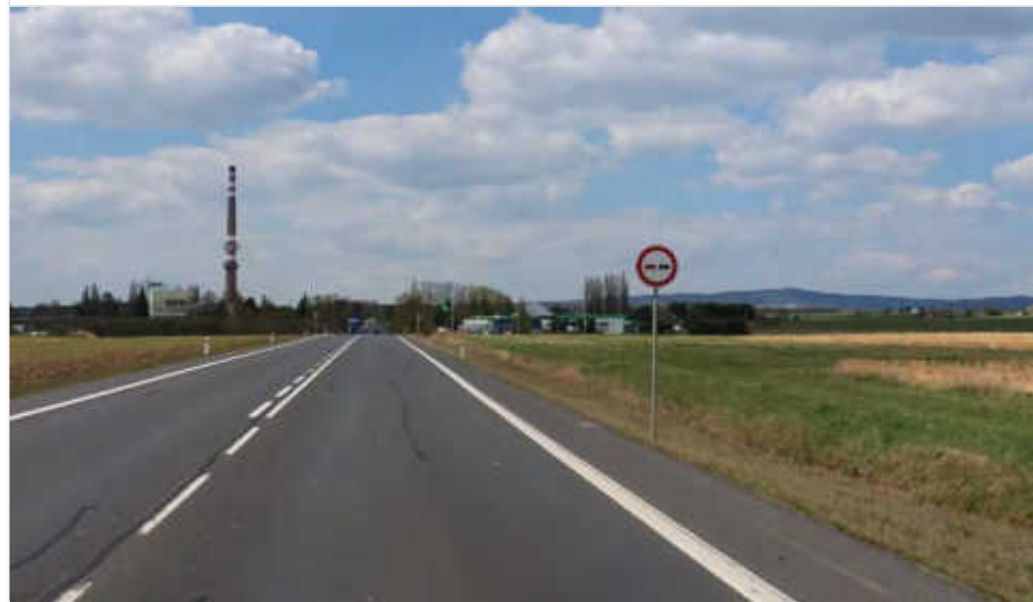
Bezpečnostní deficit Mezikřižovatkový úsek
Kategorie 0* - Neadekvátní umístění SDZ
Závažnost rizika Nizká
Poznámka SDZ B 21a neadekvátně umístěno vůči VDZ.

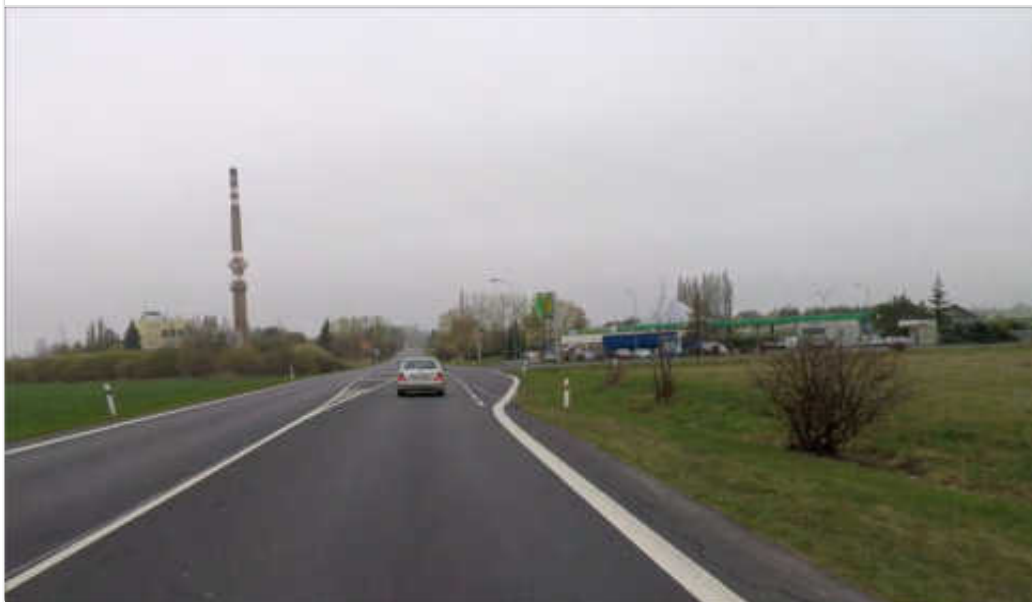
Bezpečnostní deficit Pevná překážka
Kategorie 3× - Vzrostlá zeleň (průměr kmene do 0,1 m)
Závažnost rizika Nizká
Poznámka Vzrostlá zeleň nacházející se v blízkosti PK primárně představuje riziko do budoucna.

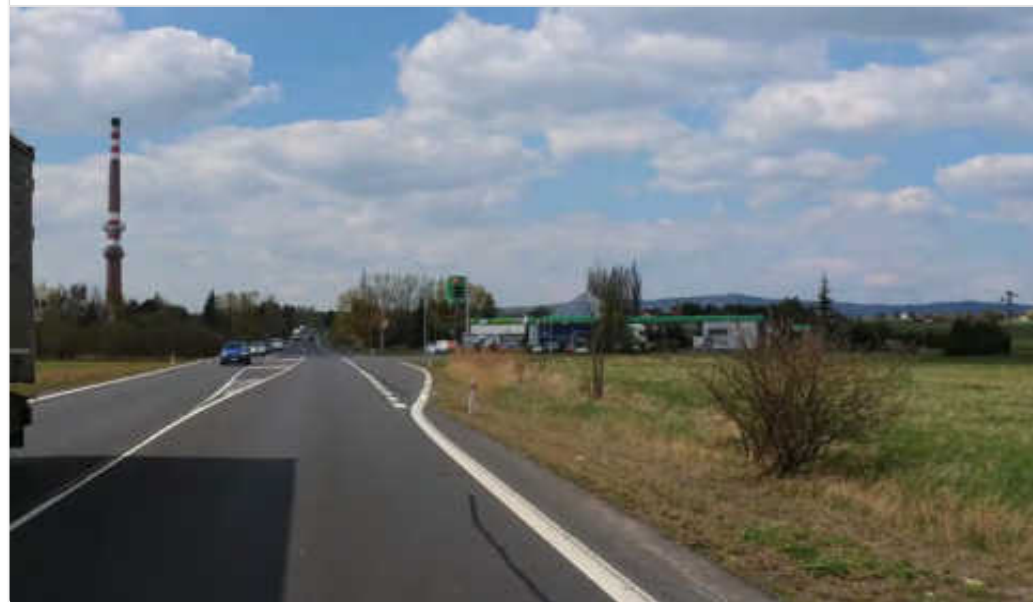
Bezpečnostní deficit Pevná překážka
Kategorie 3× - Vzrostlá zeleň (průměr kmene do 0,1 m)
Závažnost rizika Nizká
Poznámka Vzrostlá zeleň nacházející se v blízkosti PK primárně představuje riziko do budoucna.

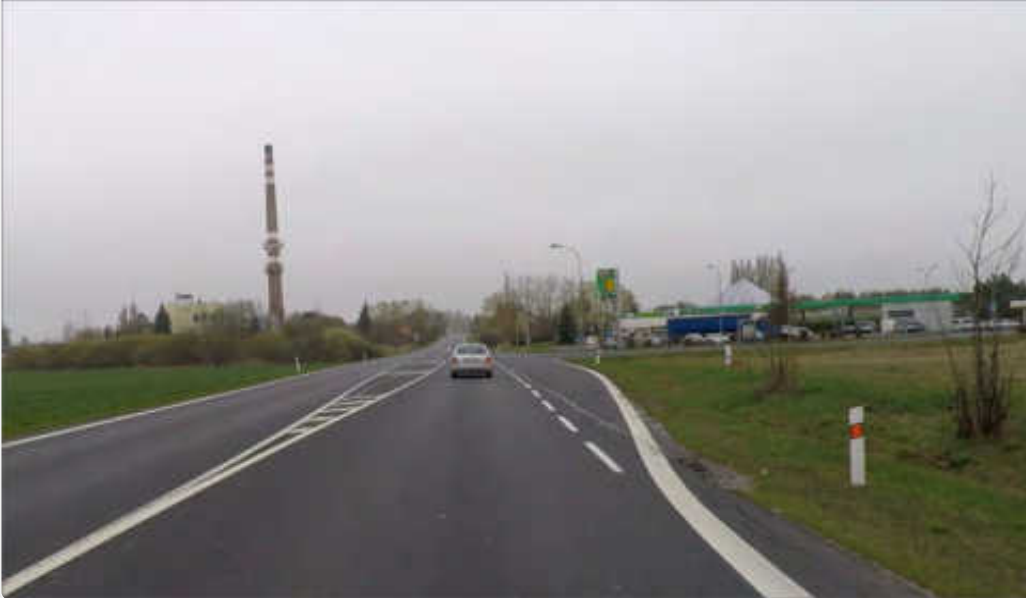
Revize I. (2019)

Bezpečnostní deficit Sjezd / samostatný sjezd / parkoviště
Kategorie 1× - Absence SDZ nebo dopravního zařízení
Závažnost rizika Nizká
Poznámka Absence SDZ IP 19.

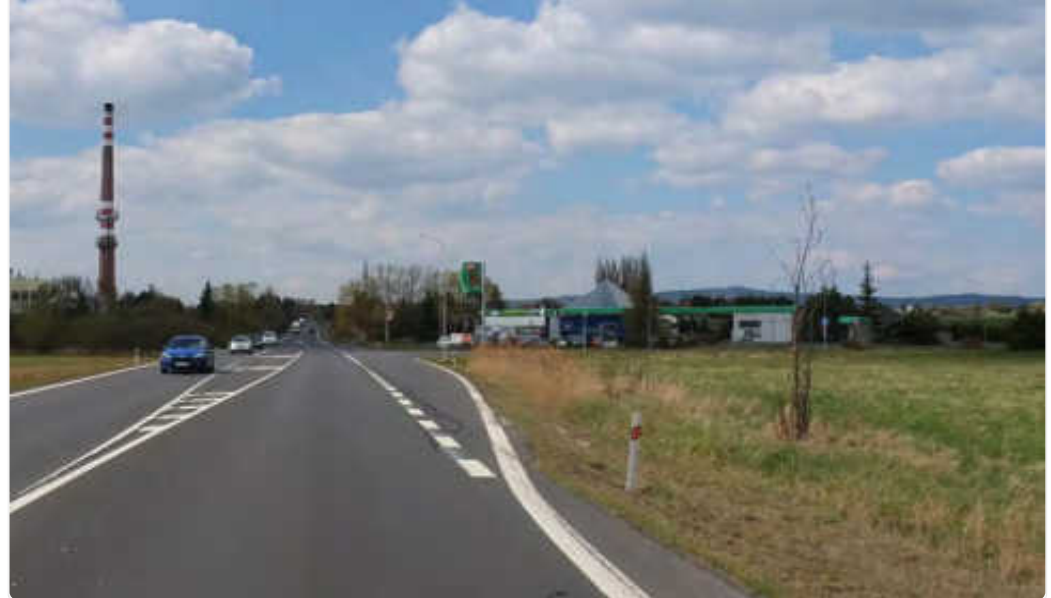
Revize II. (2022)

Bezpečnostní deficit Sjezd / samostatný sjezd / parkoviště
Kategorie 1× - Absence SDZ nebo dopravního zařízení
Závažnost rizika Nizká
Poznámka Absence SDZ IP 19.

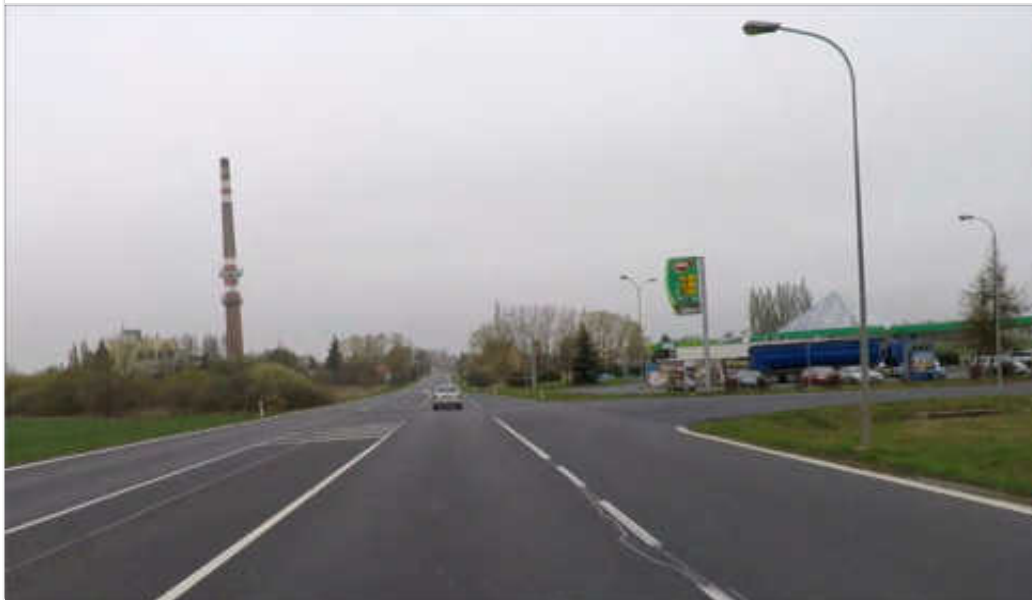
Revize I. (2019)

Bezpečnostní deficit Pevná překážka
Kategorie 1× - Sloupy el. vedení, VO apod.
Závažnost rizika Střední
Poznámka V tomto úseku lze předpokládat skutečnou rychlost vozidel nižší než je nejvyšší dovolená (odbočovací pruh).

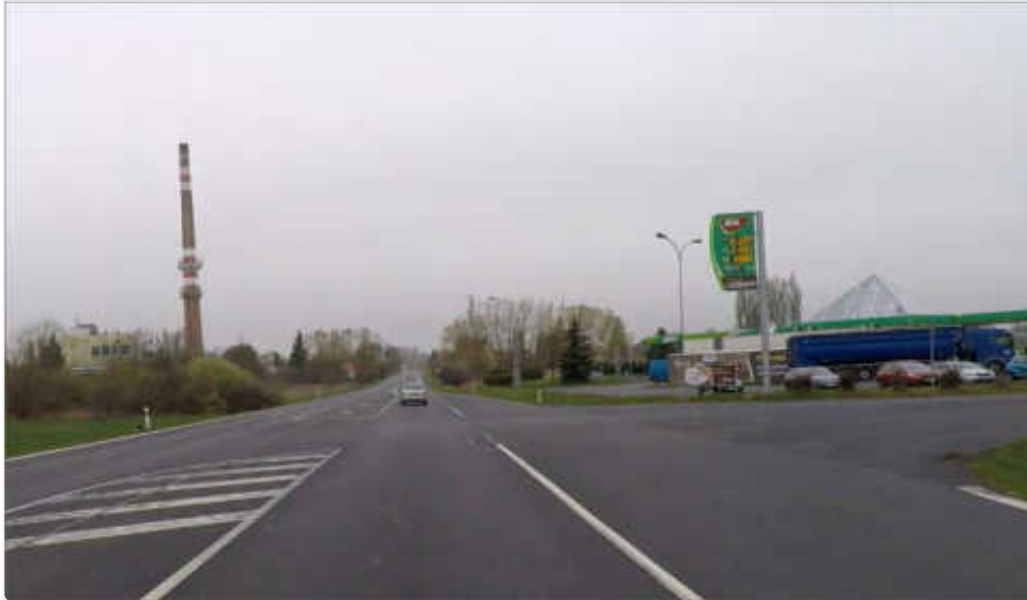
Revize I. (2019)

Bezpečnostní deficit	Sjezd / samostatný sjezd / parkoviště
Kategorie	<input checked="" type="checkbox"/> 1× - Absence nebo opotřebované VDZ <input checked="" type="checkbox"/> 1× - Velká plocha v místě napojení, neadekvátní usměrnění dopravy
Závažnost rizika	Nizká
Poznámka	Opotřebované VDZ V 2b. Absence VDZ V 2b v prostoru sjezdu.

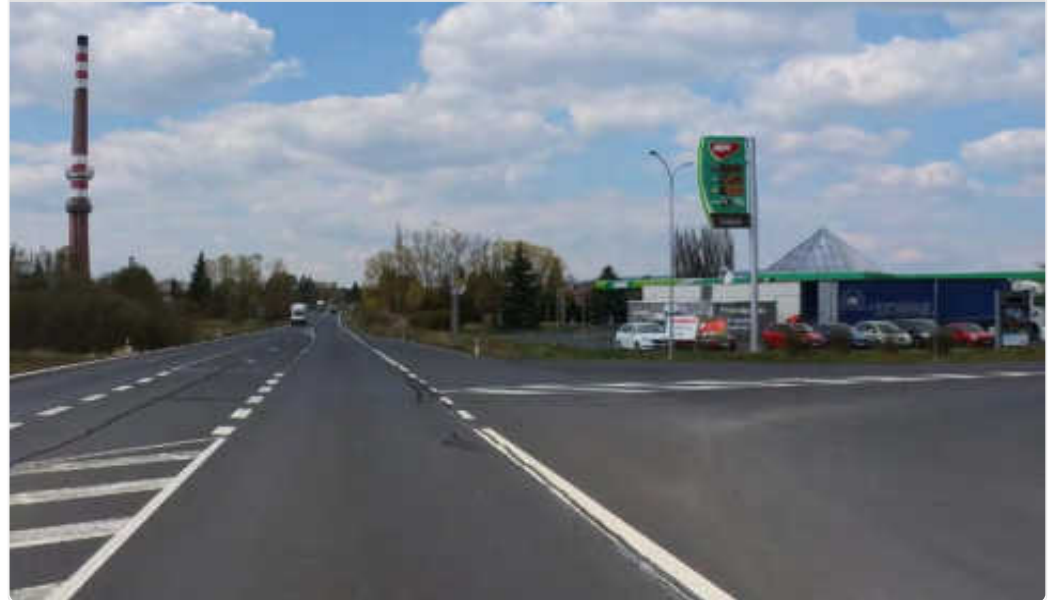
Revize II. (2022)

Bezpečnostní deficit	Sjezd / samostatný sjezd / parkoviště
Kategorie	<input checked="" type="checkbox"/> 1× - Absence nebo opotřebované VDZ
Závažnost rizika	Nizká
Poznámka	Opotřebované VDZ V 5, V 9a.

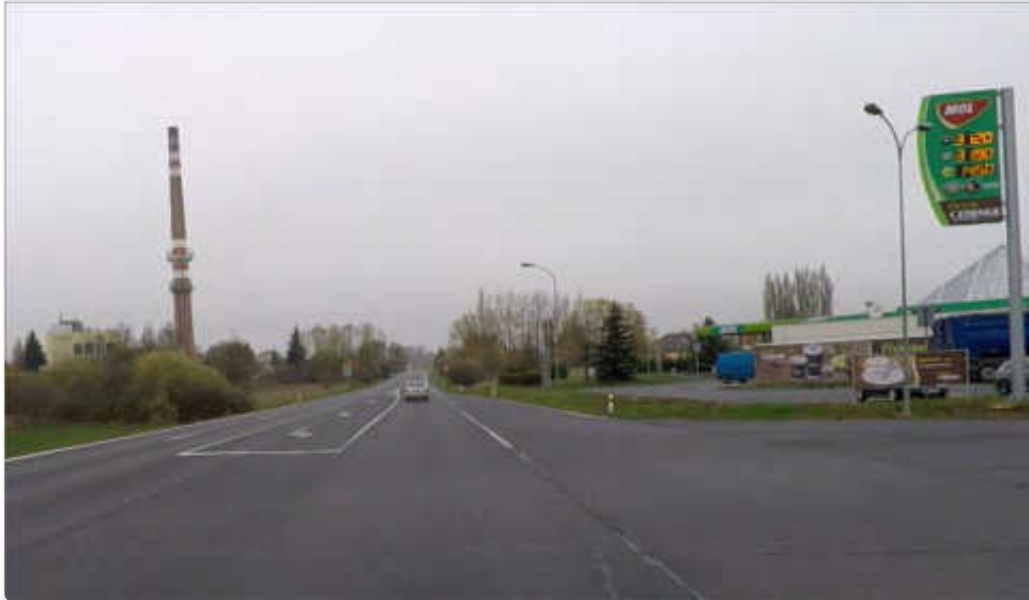
Revize I. (2019)

Bezpečnostní deficit Reklamní zařízení
Kategorie 2× - Reklamní zařízení (rušivý efekt na účastníky silničního provozu)
Závažnost rizika Nizká
Poznámka -

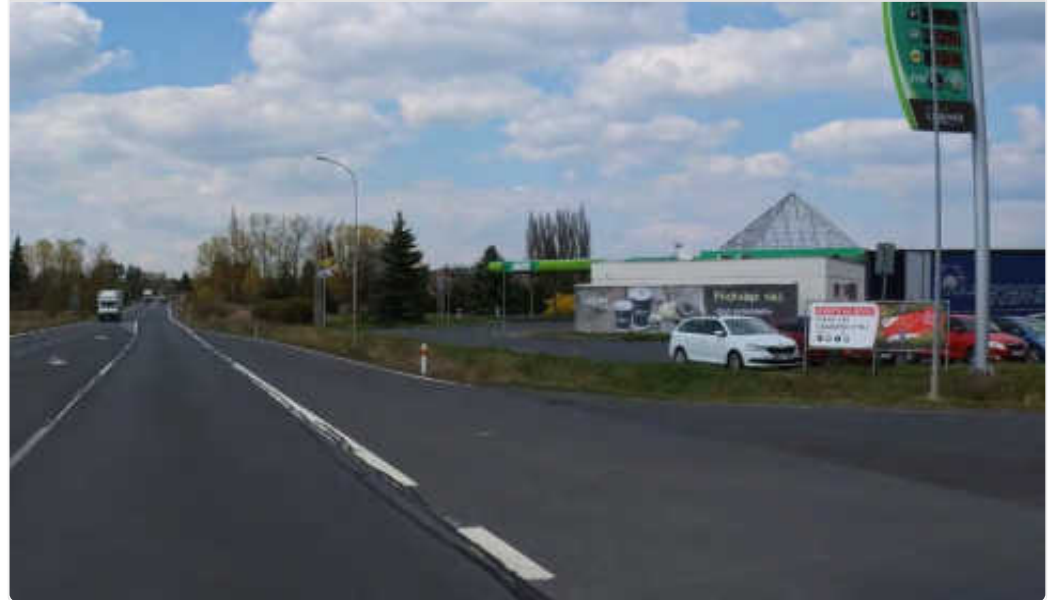
Revize II. (2022)

Bezpečnostní deficit Reklamní zařízení
Kategorie 2× - Reklamní zařízení (rušivý efekt na účastníky silničního provozu)
Závažnost rizika Nizká
Poznámka -

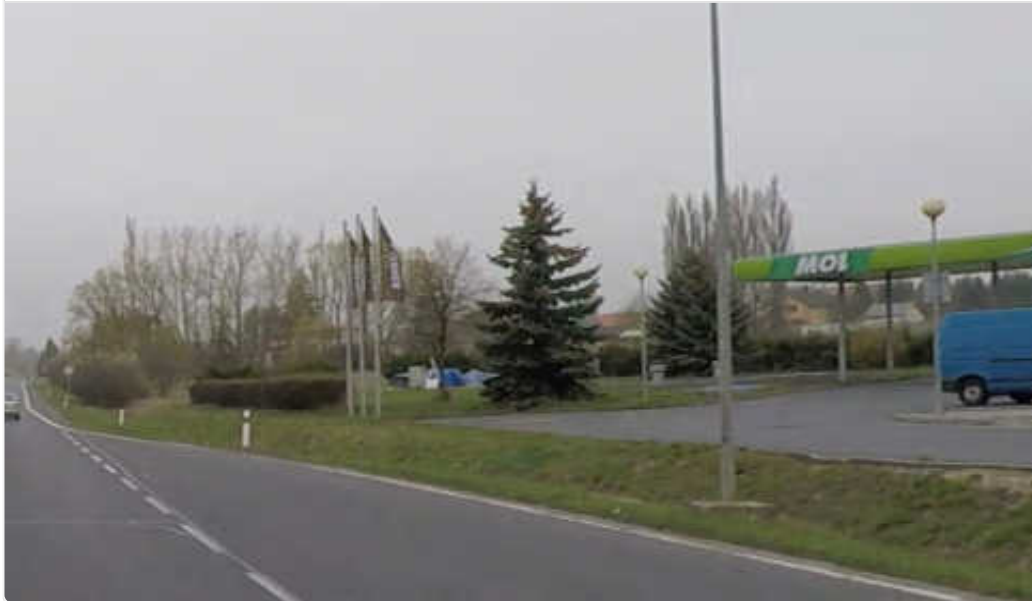
Revize I. (2019)

Bezpečnostní deficit Pevná překážka
Kategorie 1× - Sloupy el. vedení, VO apod.
Závažnost rizika Střední
Poznámka V tomto úseku lze předpokládat skutečnou rychlost vozidel nižší než je nejvyšší dovolená (připojovací pruh).

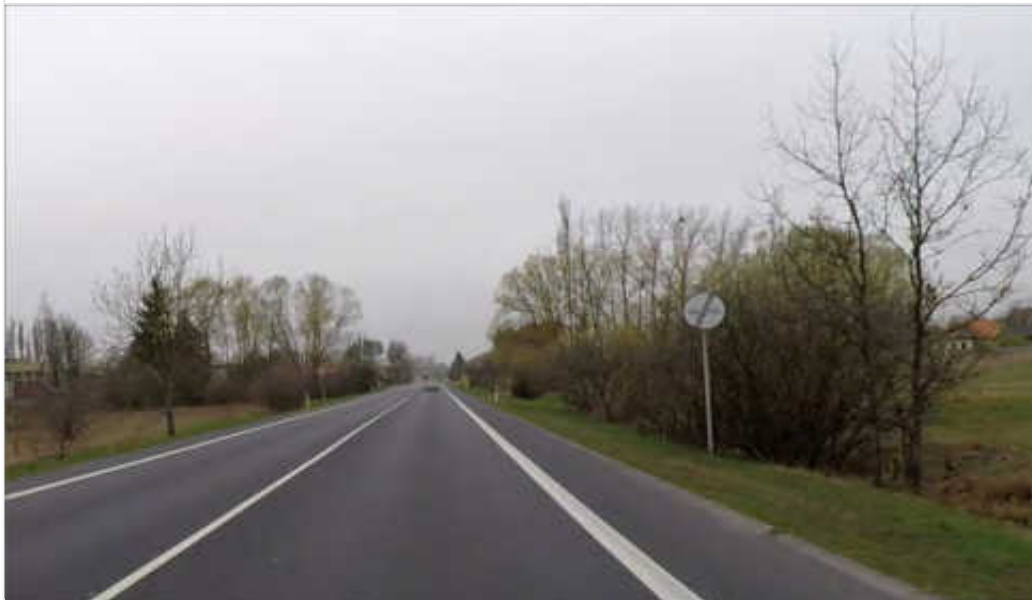
Revize I. (2019)

Bezpečnostní deficit	Pevná překážka
Kategorie	☞ 150 m - Stromy, vzrostlá zeleň
Závažnost rizika	Střední
Poznámka	-

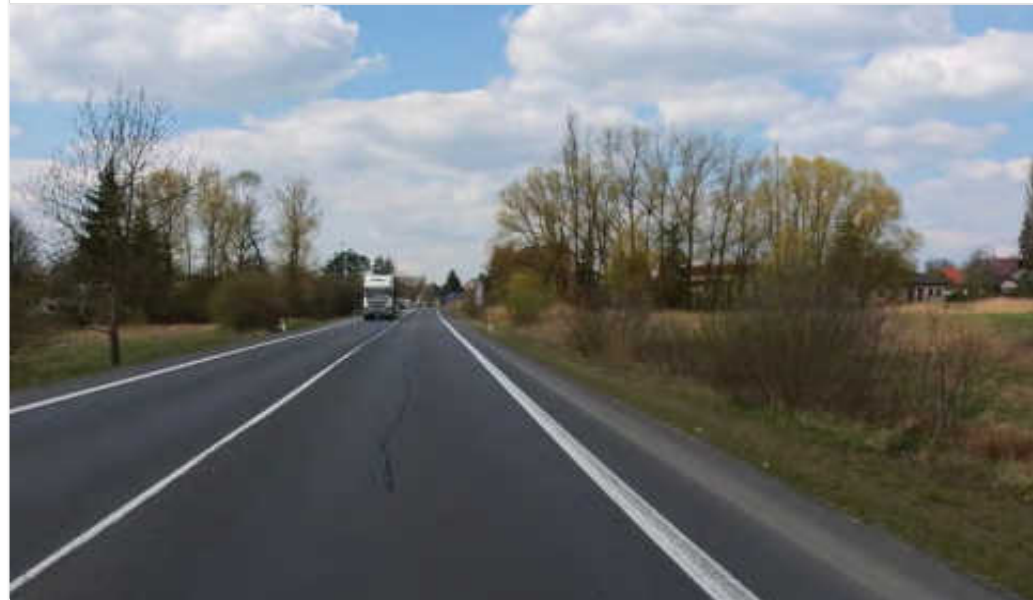
Revize II. (2022)

Bezpečnostní deficit	Pevná překážka
Kategorie	☞ 150 m - Vzrostlá zeleň (průměr kmene do 0,1 m)
Závažnost rizika	Nízká
Poznámka	Vzrostlá zeleň nacházející se v blízkosti PK primárně představuje riziko do budoucna.

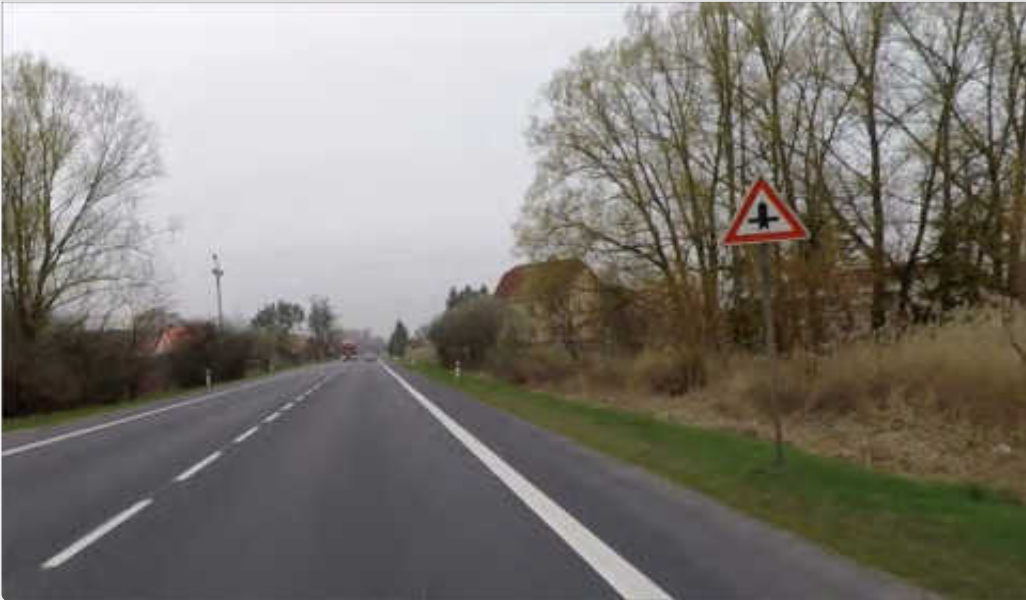
Revize I. (2019)

Bezpečnostní deficit Křižovatka
Kategorie 1× - Neadekvátní provedení SDZ
Závažnost rizika Nizká
Poznámka SDZ P 1 svým provedením neodpovídá skutečnému uspořádání následující křižovatky, která je styková. V daném směru jízdy se komunikace připojuje z pravé strany.

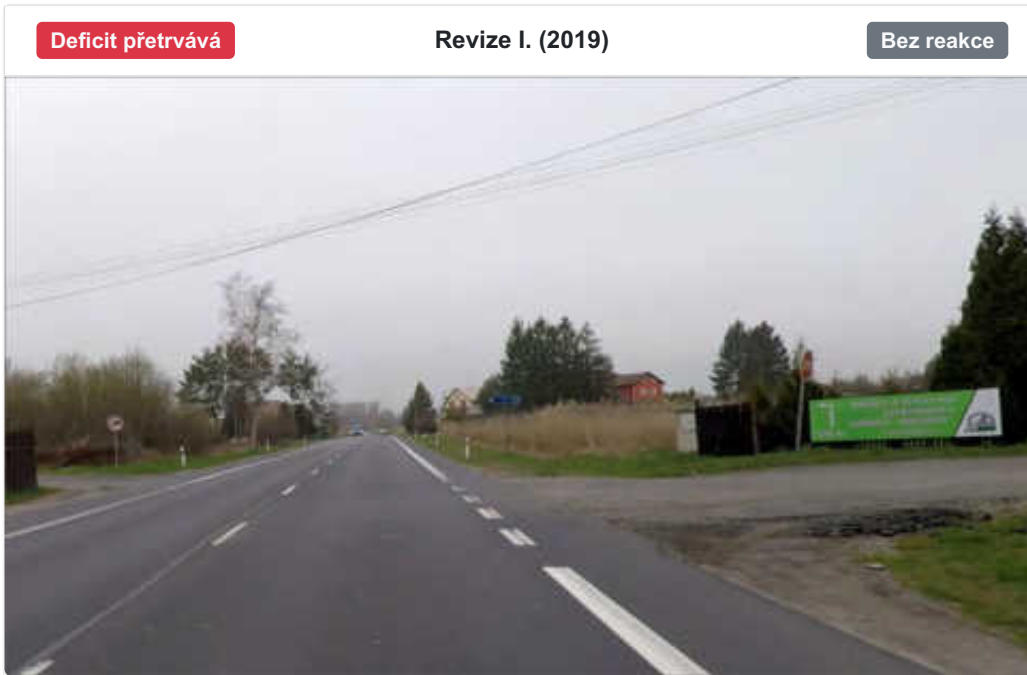
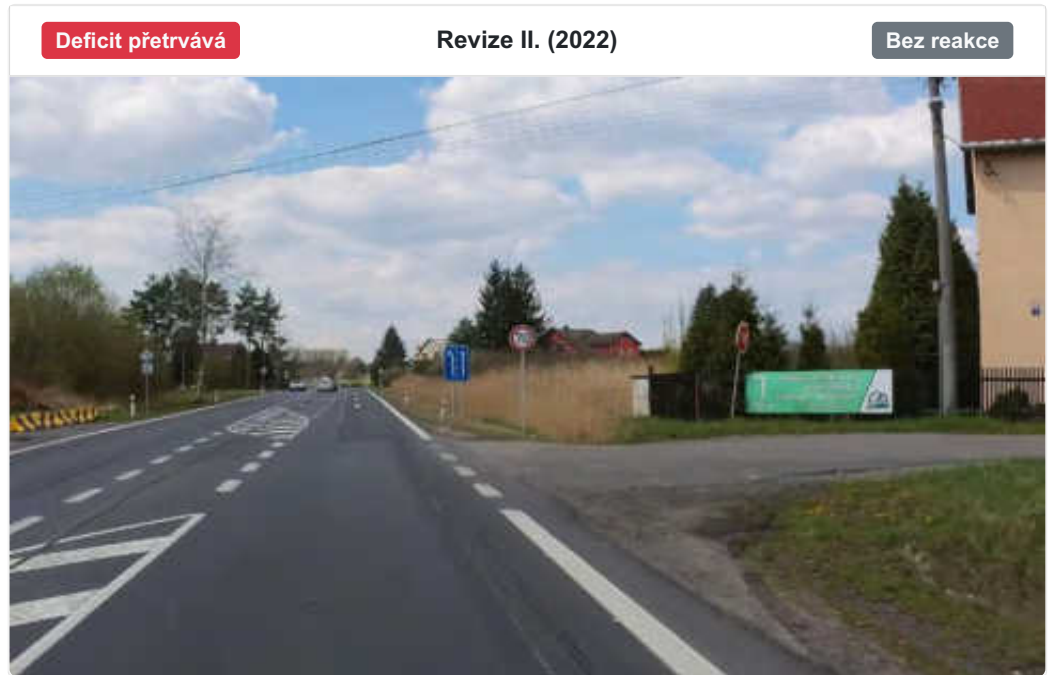
I/21 - Směr staničení | km 54,876 | Správa Karlovy Vary | 50,128357N, 12,355020E | ID 2504

Bezpečnostní deficit Křižovatka
Kategorie 1× - Absence nebo opotřebované VDZ
Závažnost rizika Nizká
Poznámka Absence VDZ V 4 na vedlejším rameni křižovatky.

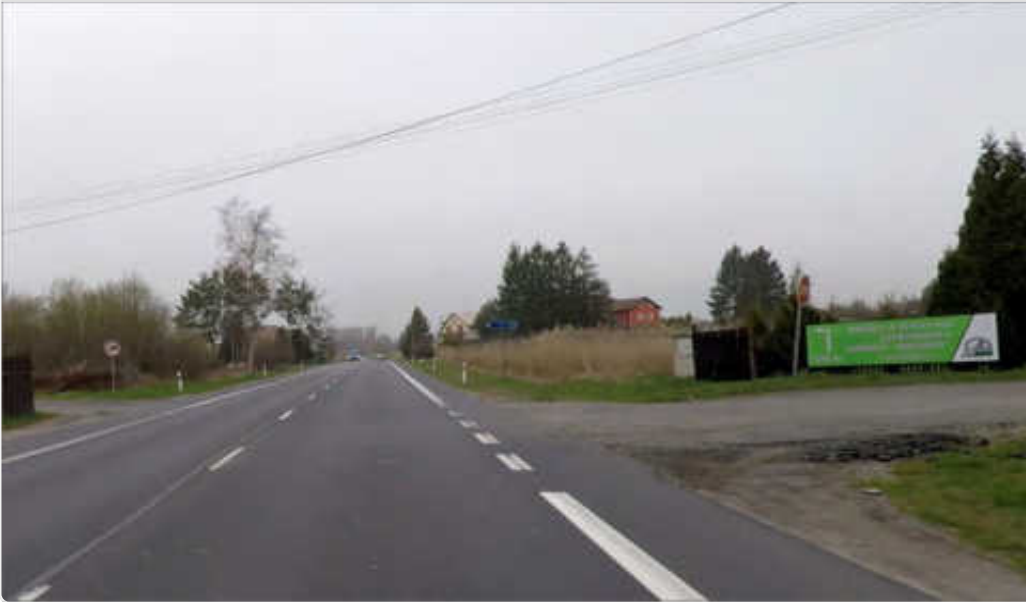
Revize I. (2019)

Bezpečnostní deficit Reklamní zařízení
Kategorie 1× - Reklamní zařízení (rušivý efekt na účastníky silničního provozu)
Závažnost rizika Nizká
Poznámka -

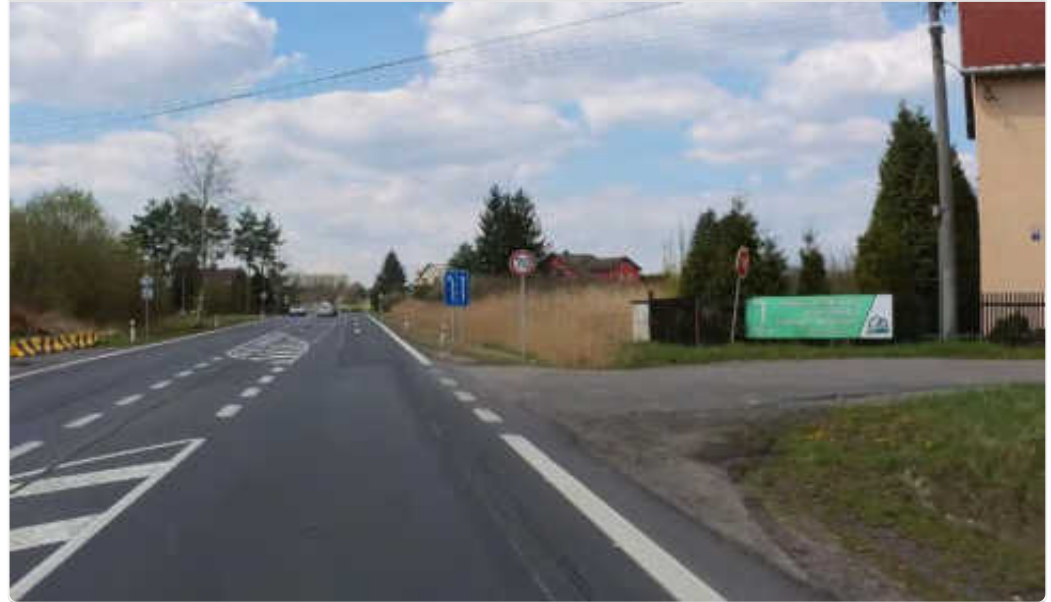
Revize II. (2022)

Bezpečnostní deficit Reklamní zařízení
Kategorie 1× - Reklamní zařízení (rušivý efekt na účastníky silničního provozu)
Závažnost rizika Nizká
Poznámka -

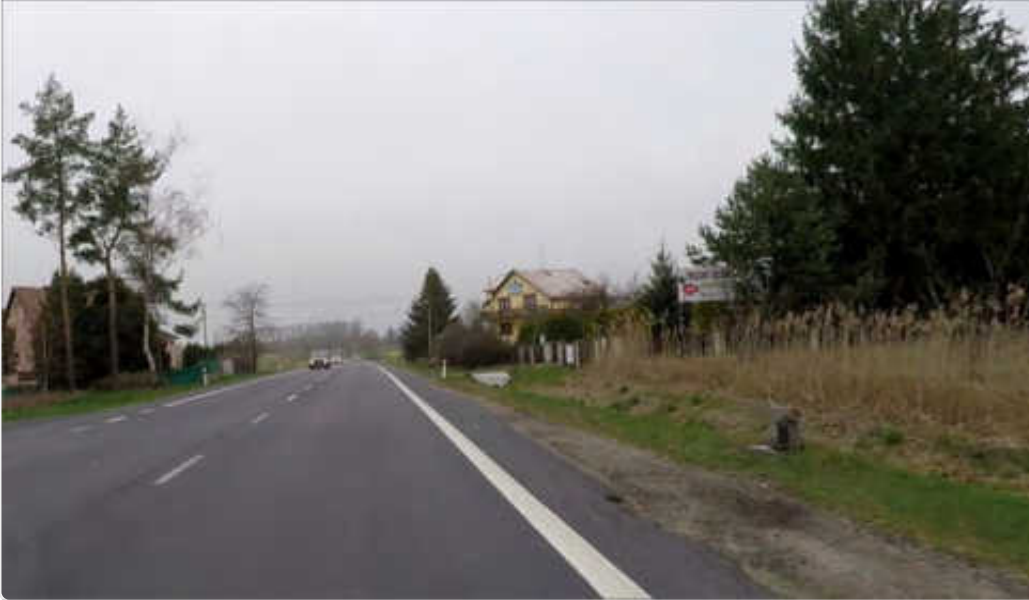
Revize I. (2019)

Bezpečnostní deficit Pevná překážka
Kategorie 1× - Sakrální objekt, památník apod.
Závažnost rizika Nizká
Poznámka -

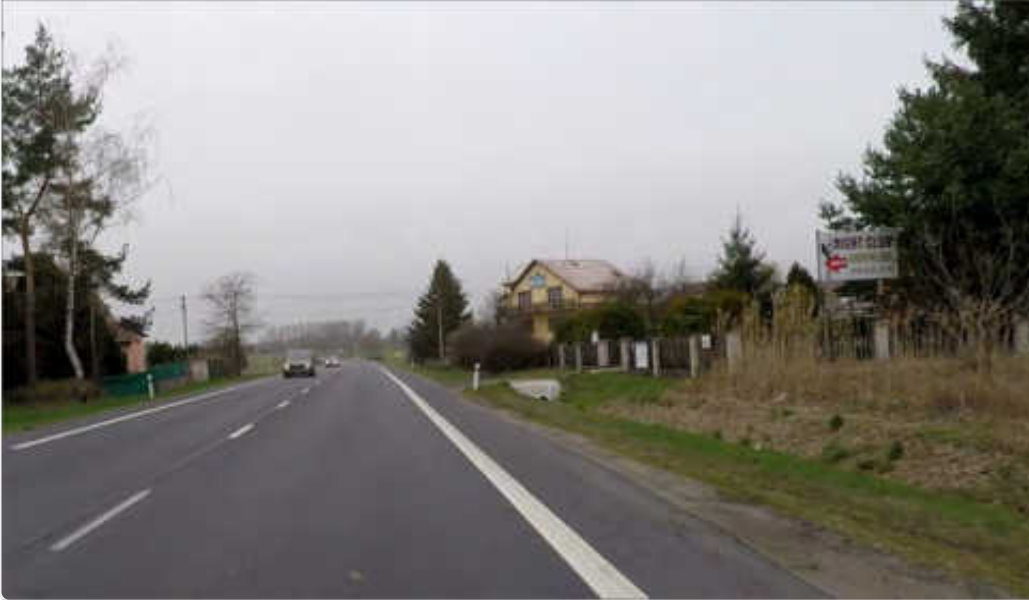
Revize I. (2019)

Bezpečnostní deficit Reklamní zařízení
Kategorie 2× - Reklamní zařízení (rušivý efekt na účastníky silničního provozu)
Závažnost rizika Nizká
Poznámka -

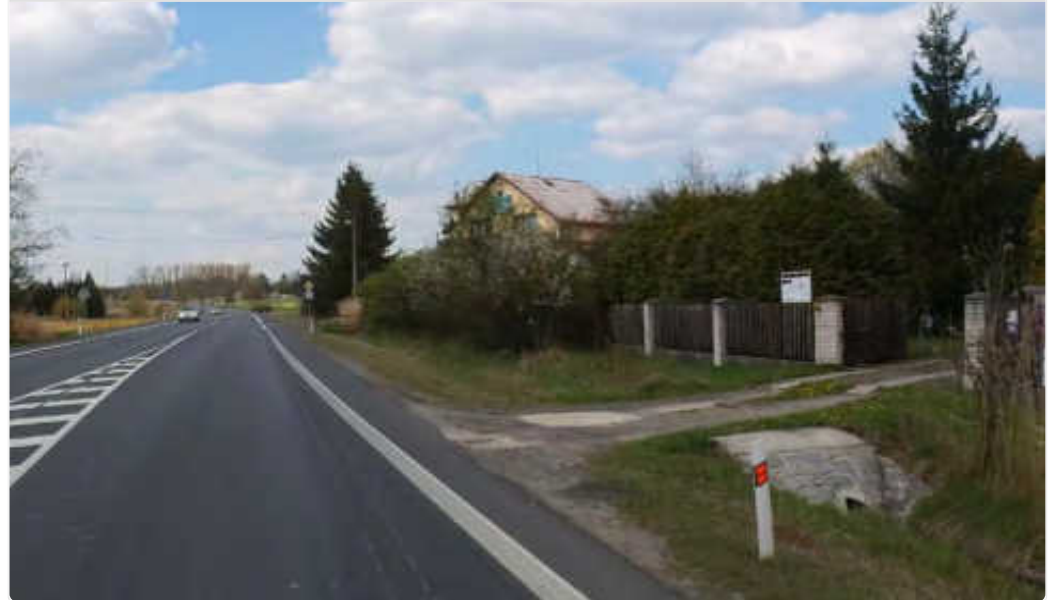
Revize II. (2022)

Bezpečnostní deficit Pevná překážka
Kategorie 2× - Tuhé čelo trubního propustku pod - sjezdem / samostatným sjezdem
Závažnost rizika **Vysoká**
Poznámka -
