PŘÍLOHA 2.3

**Vyhodnocení identifikovaných dopravně-bezpečnostních deficitů
v rámci první a druhé revizní BI PK z roku 2019 a 2022**

km 21,199 – 60,928

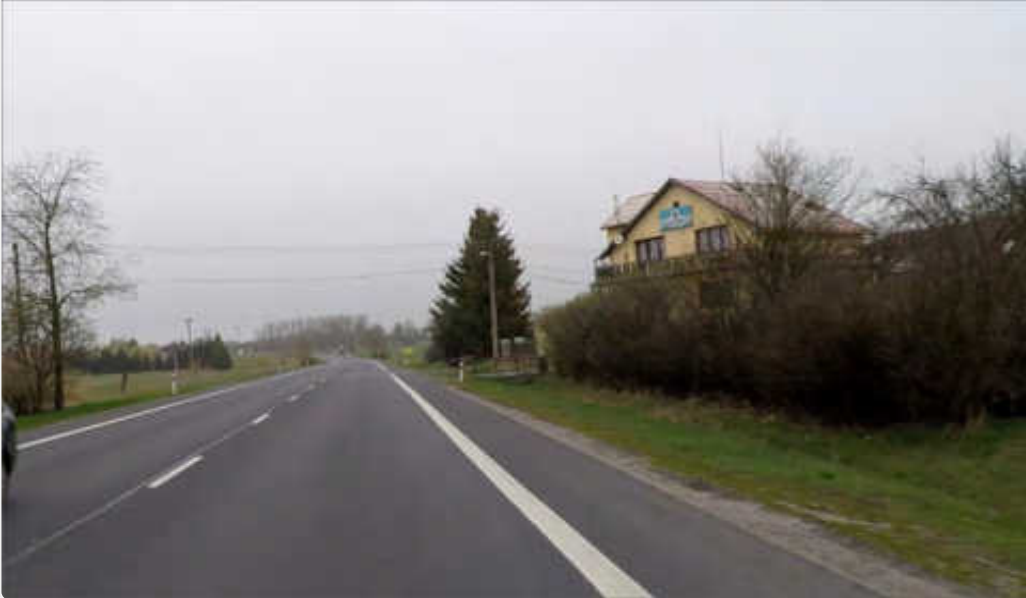
Revize I. (2019)

Bezpečnostní deficit	Pevná překážka
Kategorie	☞ 30 m - Vzrostlá zeleň (průměr kmene do 0,1 m)
Závažnost rizika	Nizká
Poznámka	Vzrostlá zeleň nacházející se v blízkosti PK primárně představuje riziko do budoucna.

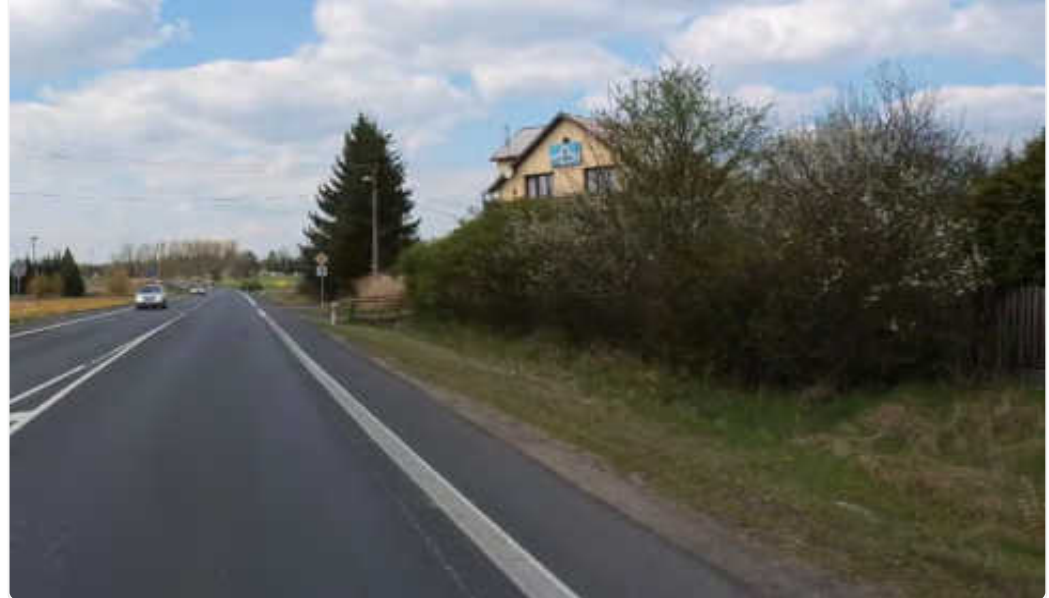
Revize II. (2022)

Bezpečnostní deficit	Pevná překážka
Kategorie	☞ 30 m - Vzrostlá zeleň (průměr kmene do 0,1 m)
Závažnost rizika	Nizká
Poznámka	Vzrostlá zeleň nacházející se v blízkosti PK primárně představuje riziko do budoucna.

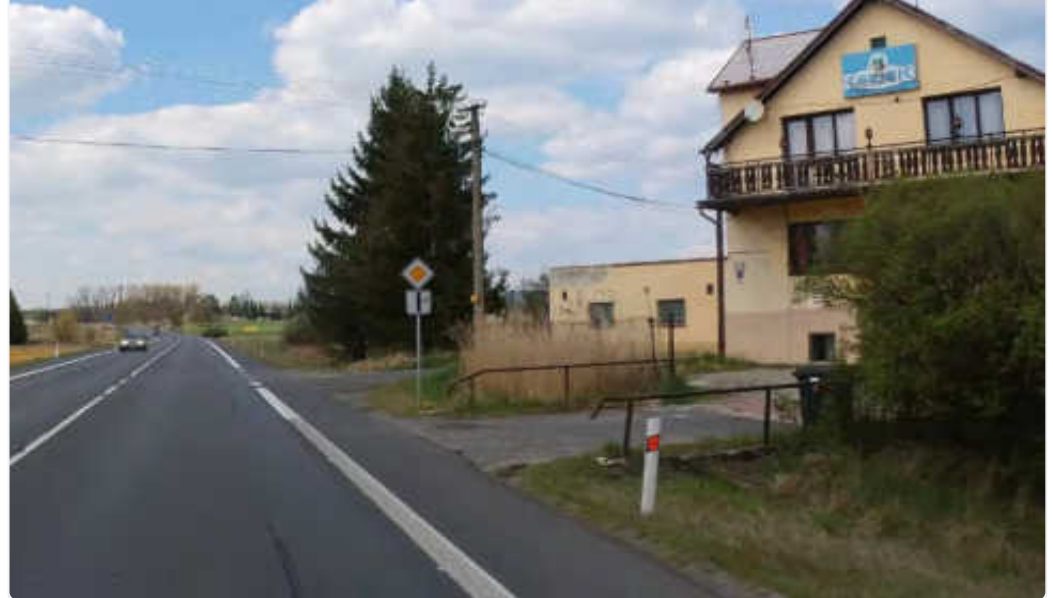
Bezpečnostní deficit Pevná překážka
Kategorie 2× - Tuhé čelo trubního propustku pod - sjezdem / samostatným sjezdem
Závažnost rizika Střední
Poznámka -

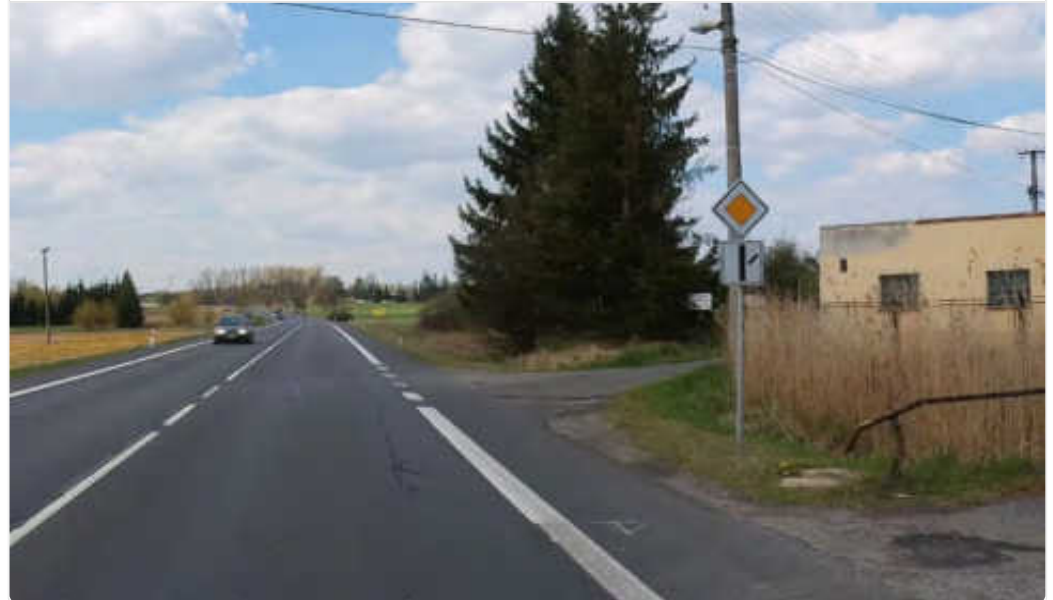
Bezpečnostní deficit	Křižovatka
Kategorie	<input checked="" type="checkbox"/> 1x - Neadekvátní provedení SDZ
Závažnost rizika	Nízká
Poznámka	Nevhodné užití SDZ P 2 pro upozornění na křižovatku v extravilánovém úseku.

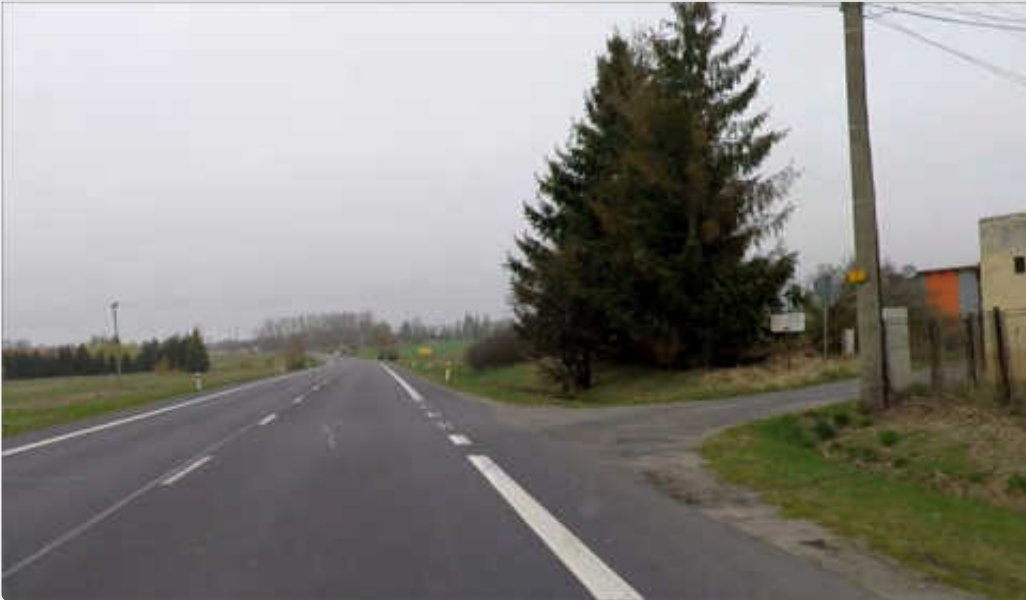
Bezpečnostní deficit Pevná překážka
Kategorie 1× - Sloupy el. vedení, VO apod.
Závažnost rizika Střední
Poznámka -

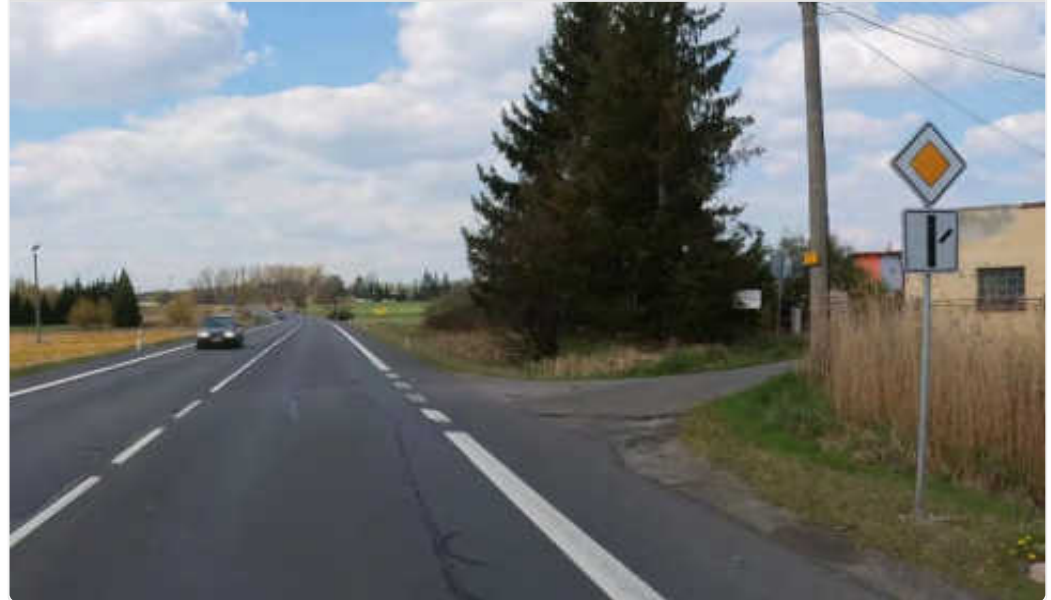
Bezpečnostní deficit Pevná překážka
Kategorie 1× - Sloupy el. vedení, VO apod.
Závažnost rizika Nízká
Poznámka -

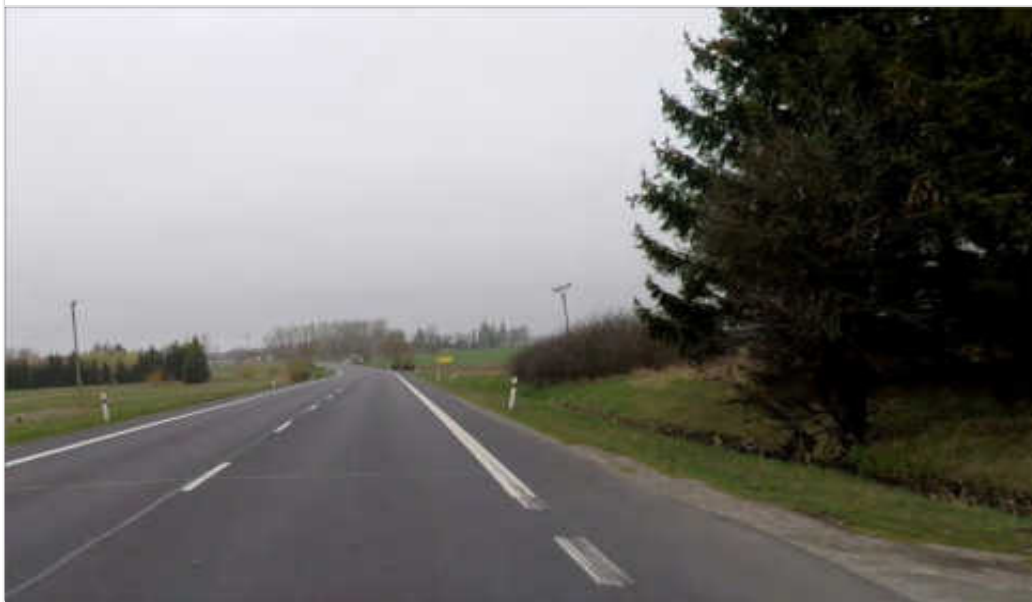
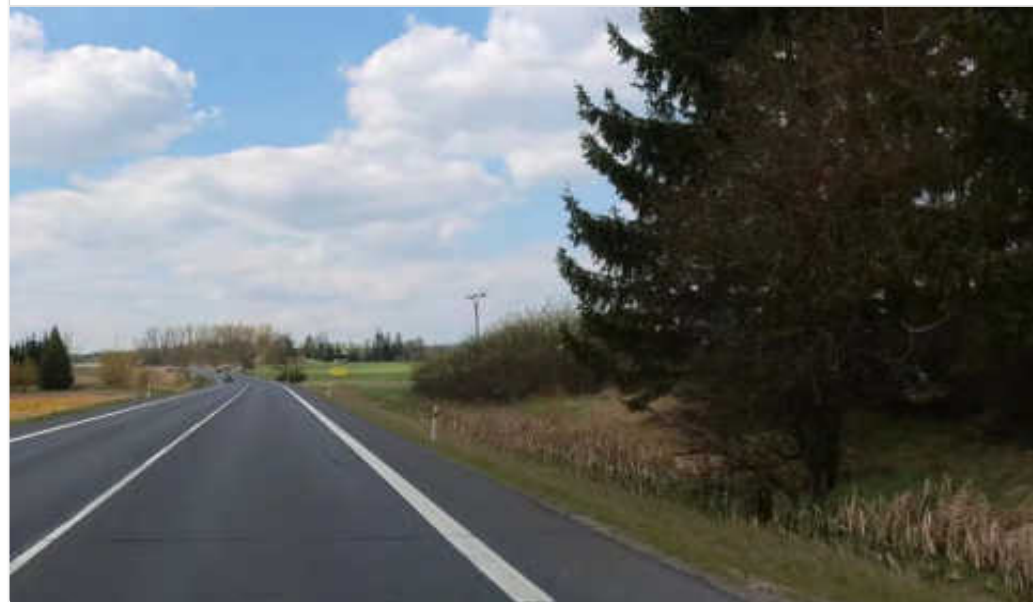
Bezpečnostní deficit Pevná překážka
Kategorie 45 m - Vzrostlá zeleň (průměr kmene do 0,1 m)
Závažnost rizika Nizká
Poznámka Vzrostlá zeleň nacházející se v blízkosti PK primárně představuje riziko do budoucna.

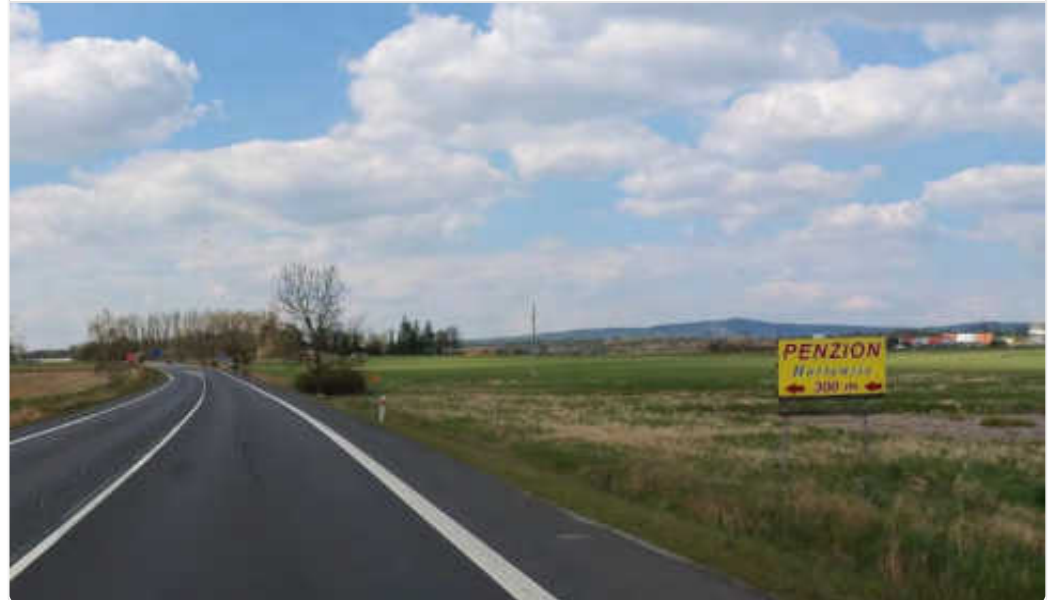
Bezpečnostní deficit Reklamní zařízení
Kategorie 1x - Reklamní zařízení (rušivý efekt na účastníky silničního provozu)
Závažnost rizika **Nízká**
Poznámka -

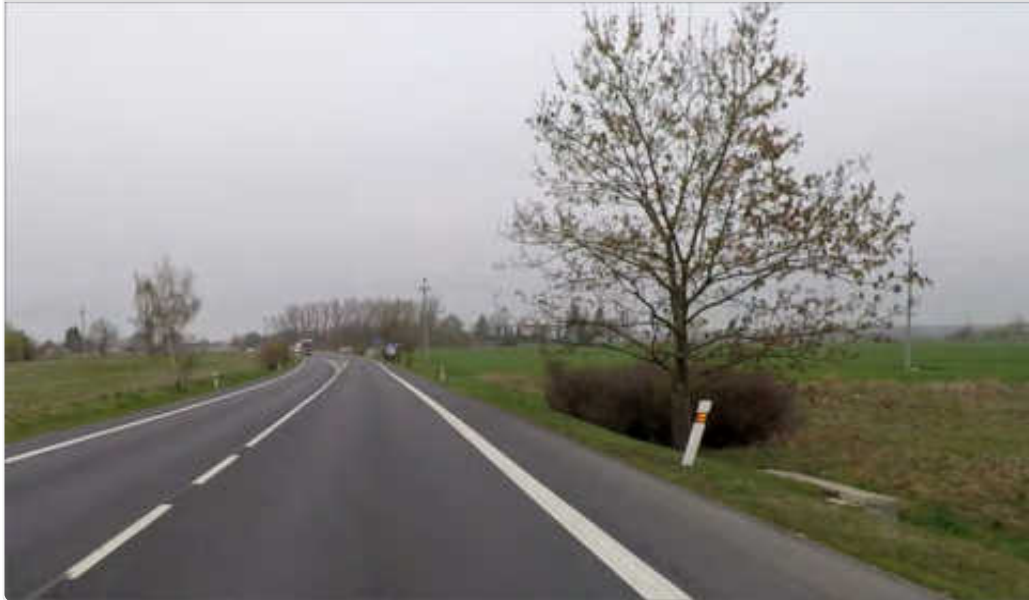
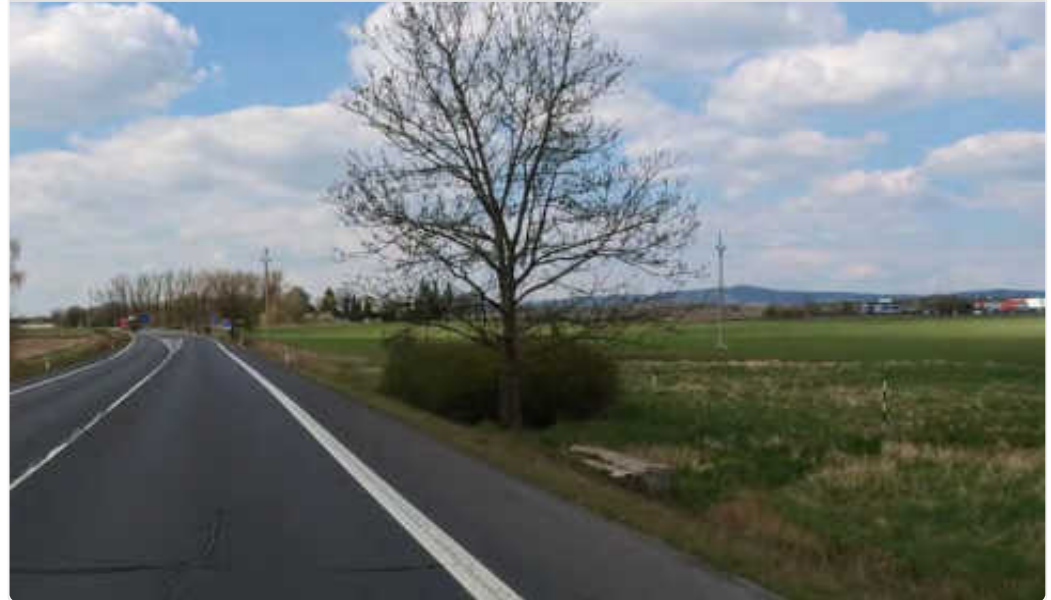
Bezpečnostní deficit Pevná překážka
Kategorie 2x - Tuhé čelo trubního příčného propustku
Závažnost rizika Střední
Poznámka -

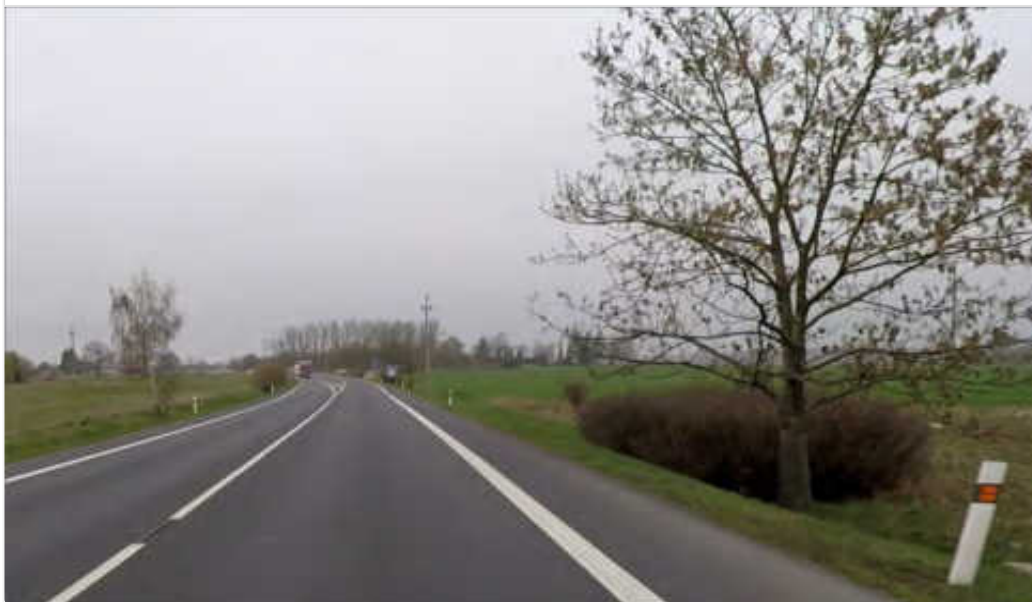
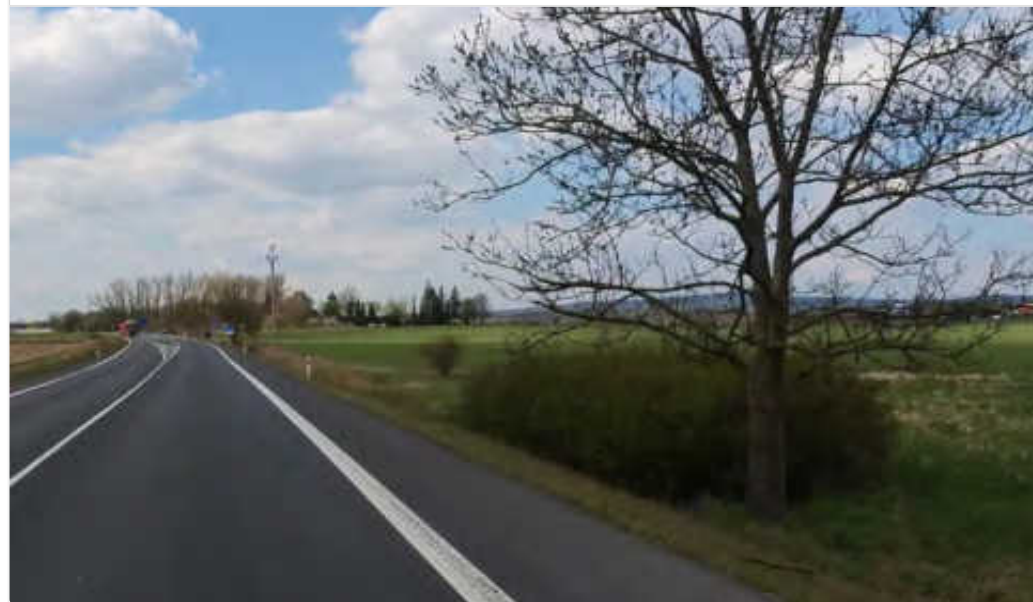
Bezpečnostní deficit Pevná překážka
Kategorie 1× - Strom
 25 m - Vzrostlá zeleň (průměr kmene do 0,1 m)
Závažnost rizika **Vysoká**
Poznámka Vzrostlá zeleň nacházející se v blízkosti PK primárně představuje riziko do budoucna.

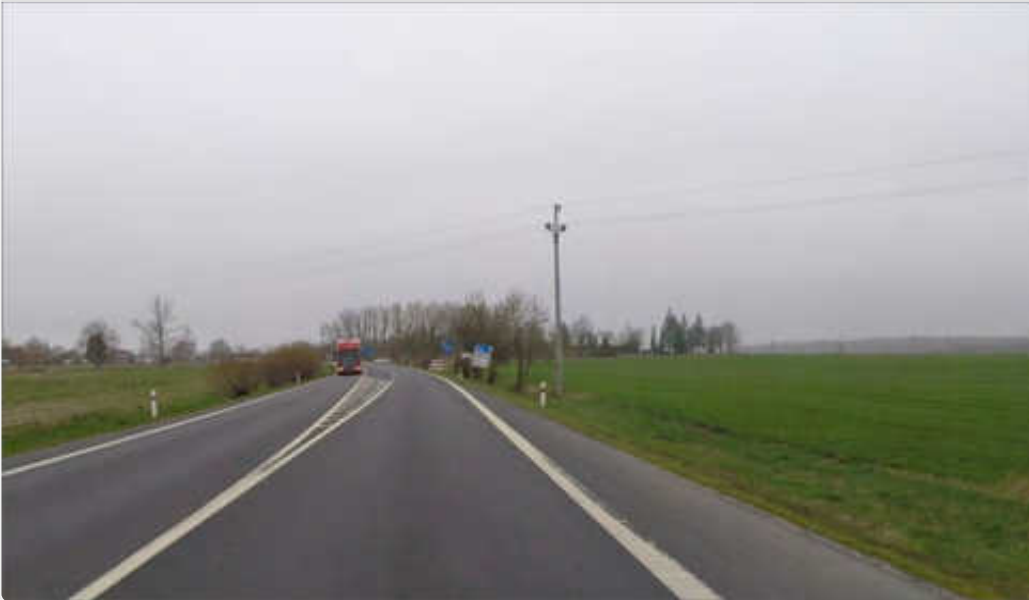
Bezpečnostní deficit Pevná překážka
Kategorie 0x - Strom
Závažnost rizika **Střední**
Poznámka -

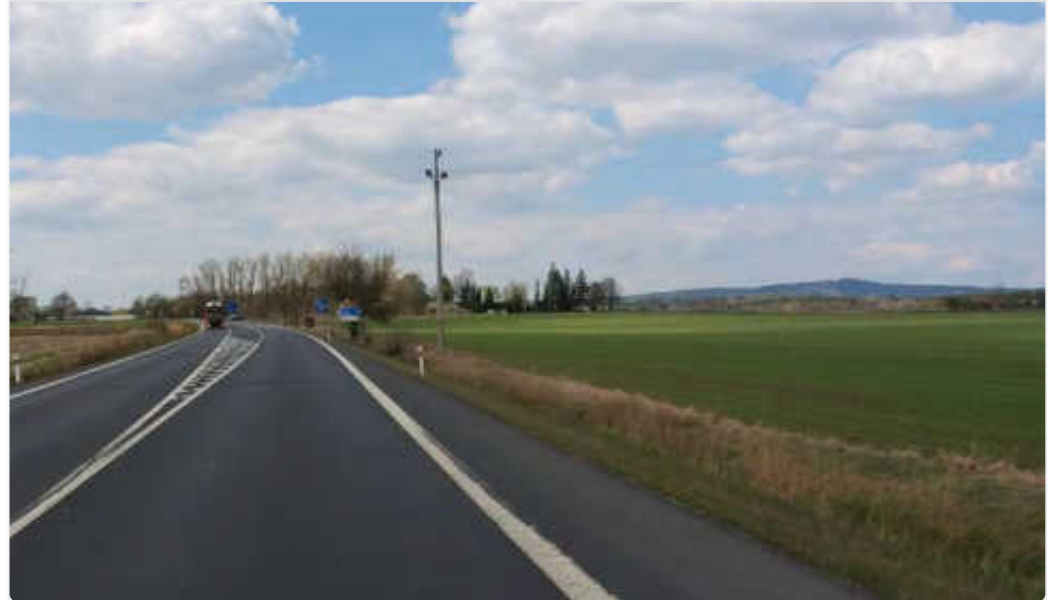
Bezpečnostní deficit Pevná překážka
Kategorie 0x - Strom
Závažnost rizika **Střední**
Poznámka -

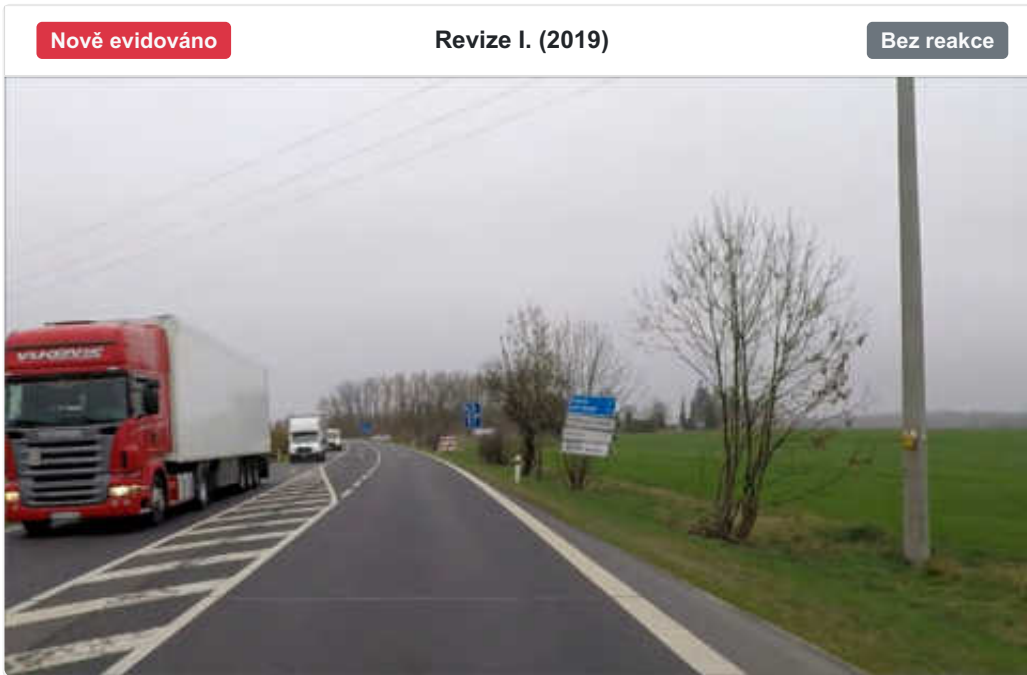
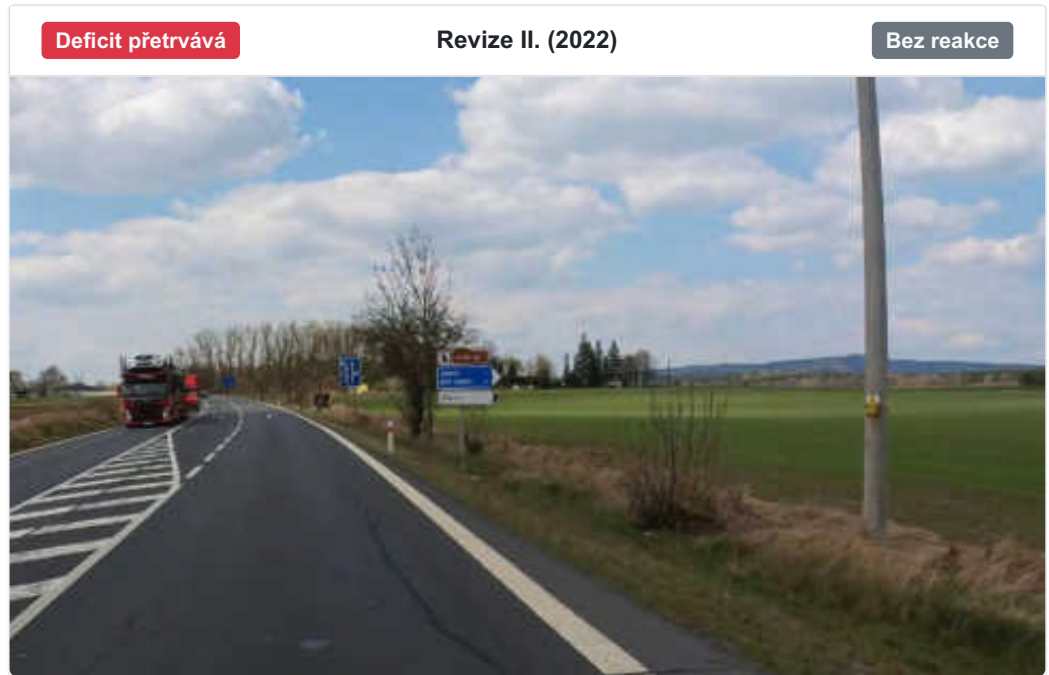
I/21 - Směr staničení | km 55,385 | Správa Karlovy Vary | 50,130951N, 12,349170E | ID 2830

Bezpečnostní deficit Pevná překážka
Kategorie 1× - Sloupy el. vedení, VO apod.
 180 m - Stromy, vzrostlá zeleň
Závažnost rizika **Vysoká**
Poznámka -

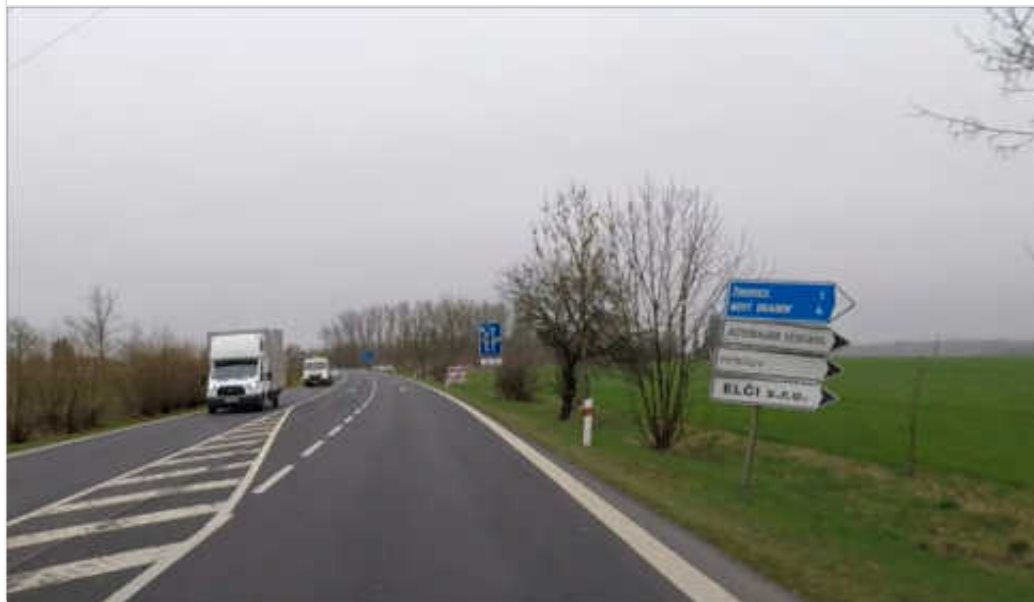
Bezpečnostní deficit Mezikřižovatkový úsek
Kategorie 1* - Neadekvátní stav SDZ
Závažnost rizika Nizká
Poznámka Poškozené SDZ IS 3c, IS 4c.

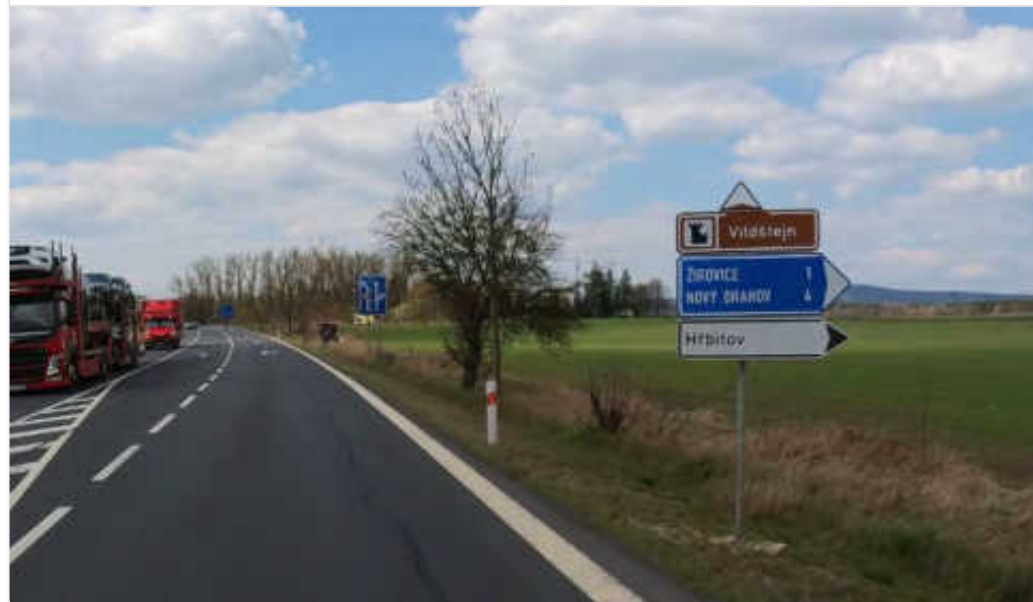
Bezpečnostní deficit Mezikřižovatkový úsek
Kategorie 0* - Neadekvátní stav SDZ
Závažnost rizika Nizká
Poznámka Poškozené SDZ IS 3c, IS 4c.

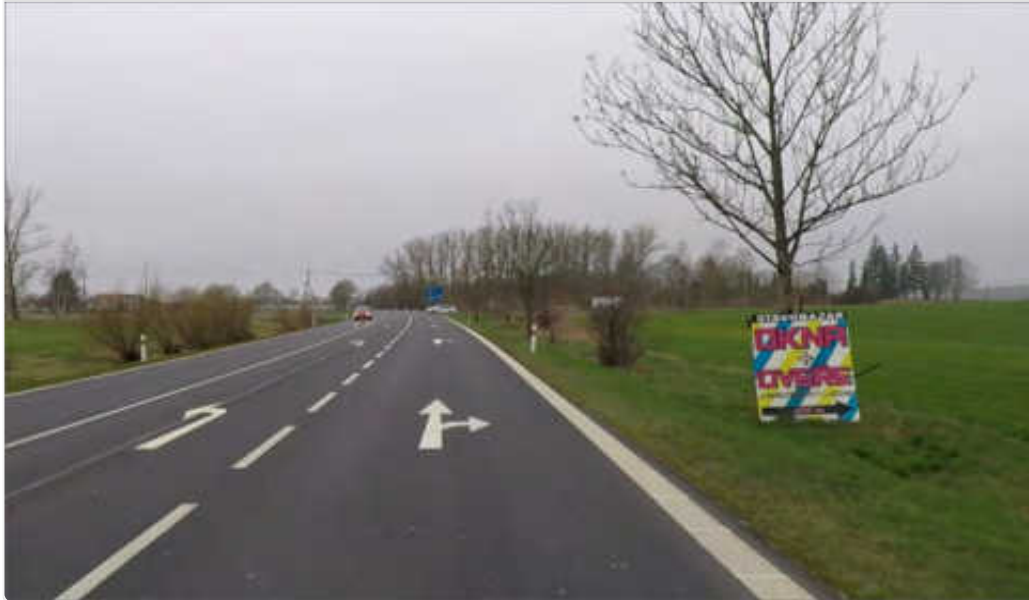
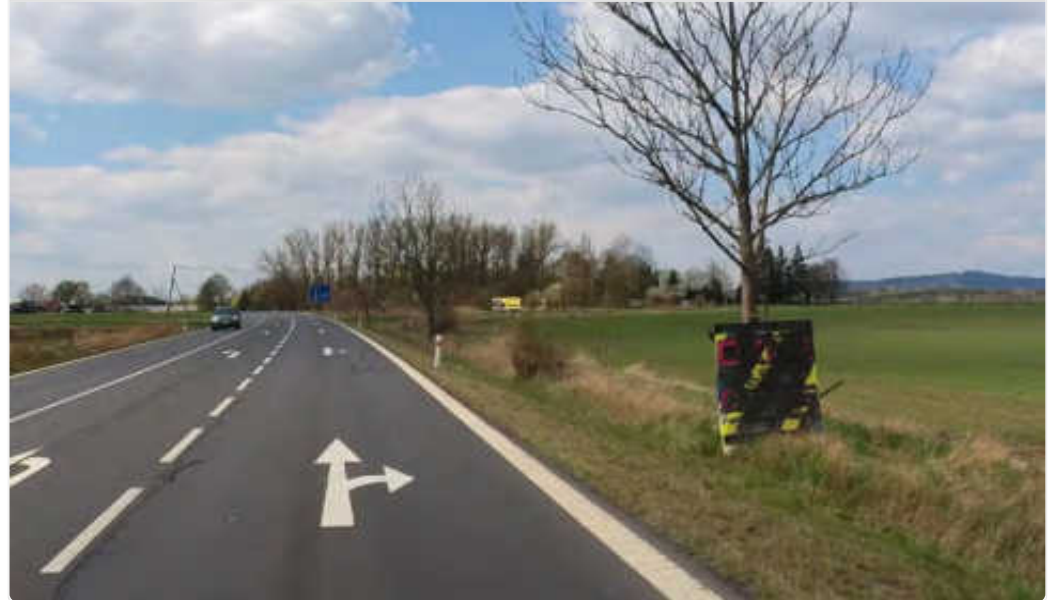
Bezpečnostní deficit Reklamní zařízení
Kategorie 1× - Reklamní zařízení (rušivý efekt na účastníky silničního provozu)
Závažnost rizika Nizká
Poznámka -

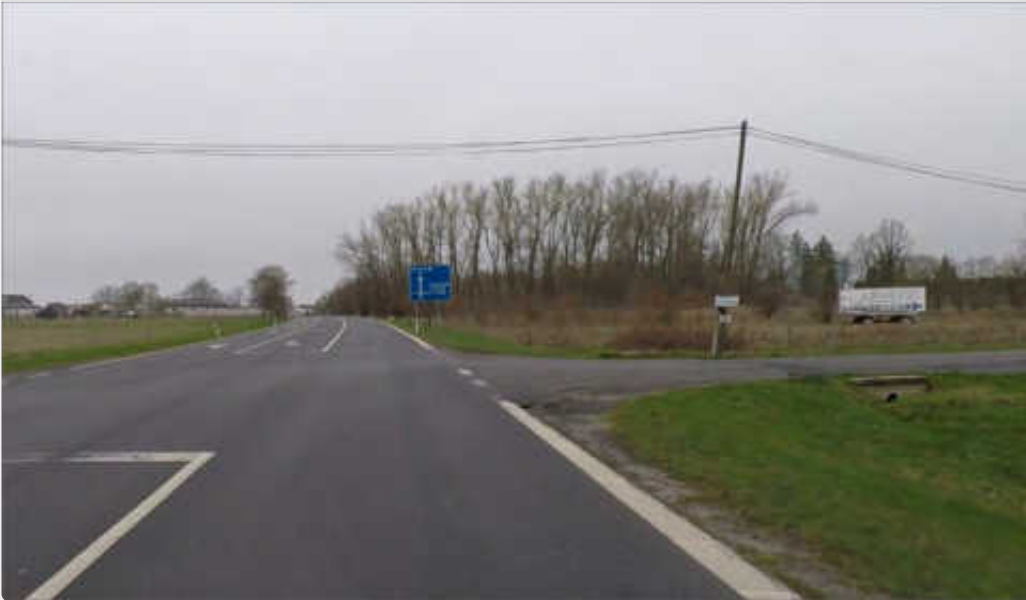
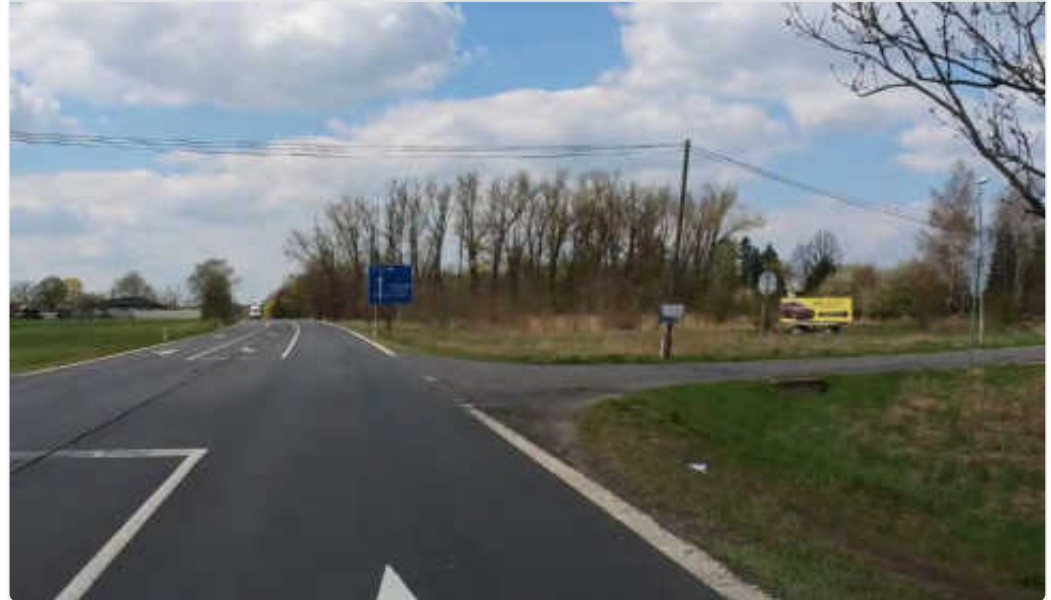
Bezpečnostní deficit Pevná překážka
Kategorie 2× - Tuhé čelo trubního propustku pod - připojovanou komunikací
Závažnost rizika Nizká
Poznámka -

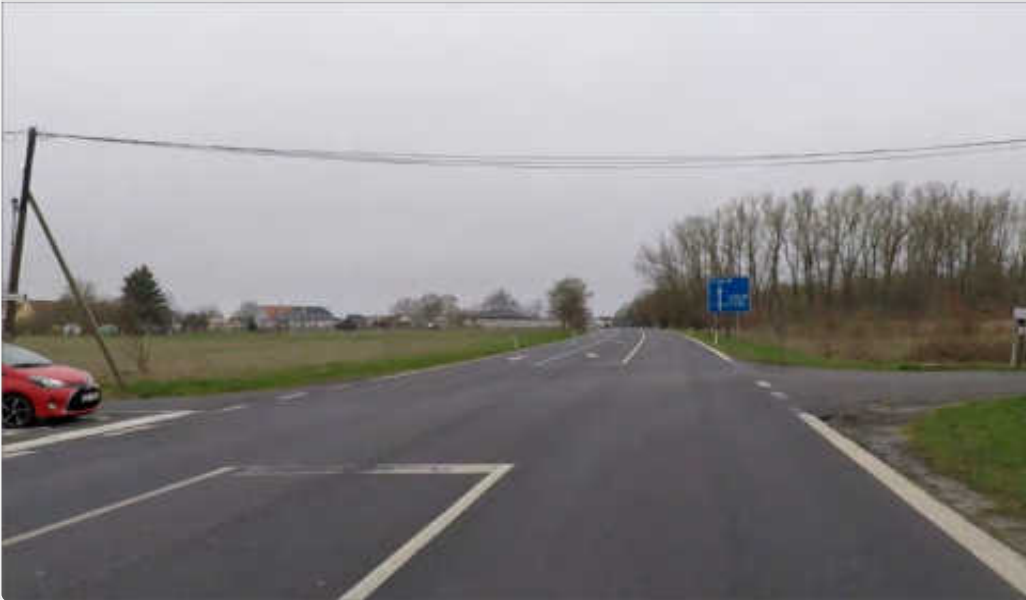
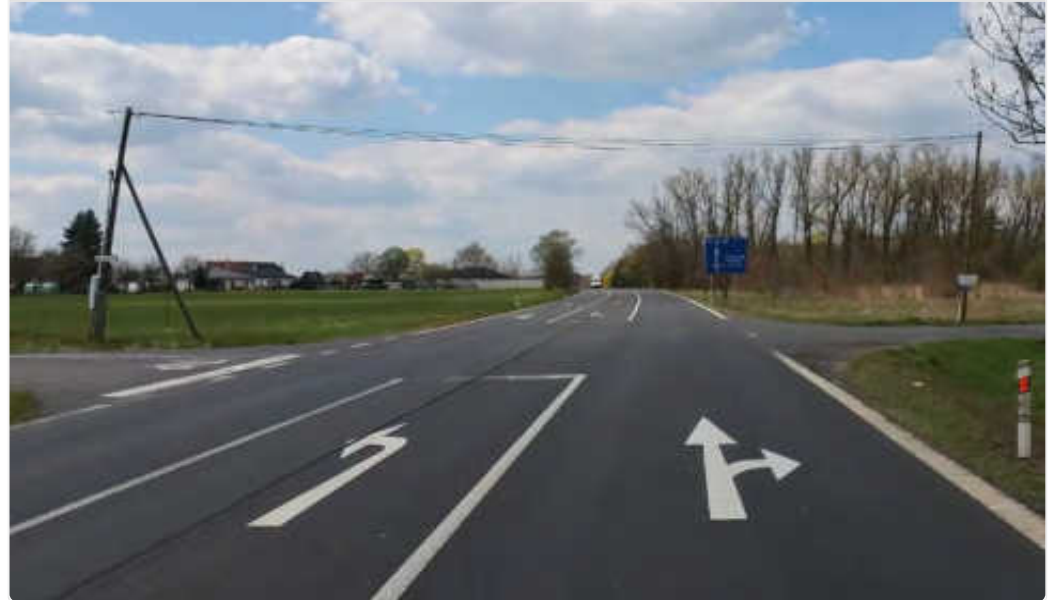
Bezpečnostní deficit	Křižovatka
Kategorie	<input checked="" type="checkbox"/> 1× - Absence nebo opotřebované VDZ <input checked="" type="checkbox"/> 1× - Absence SDZ nebo dopravního zařízení
Závažnost rizika	Nizká
Poznámka	Absence SDZ P 1 ve směru staničení. Absence VDZ V 4 na vedlejších ramenech křižovatky. Opotřebované VDZ V 5, V 9a. Opotřebované VDZ V 2b. Absence VDZ V 2b v prostoru křižovatky.

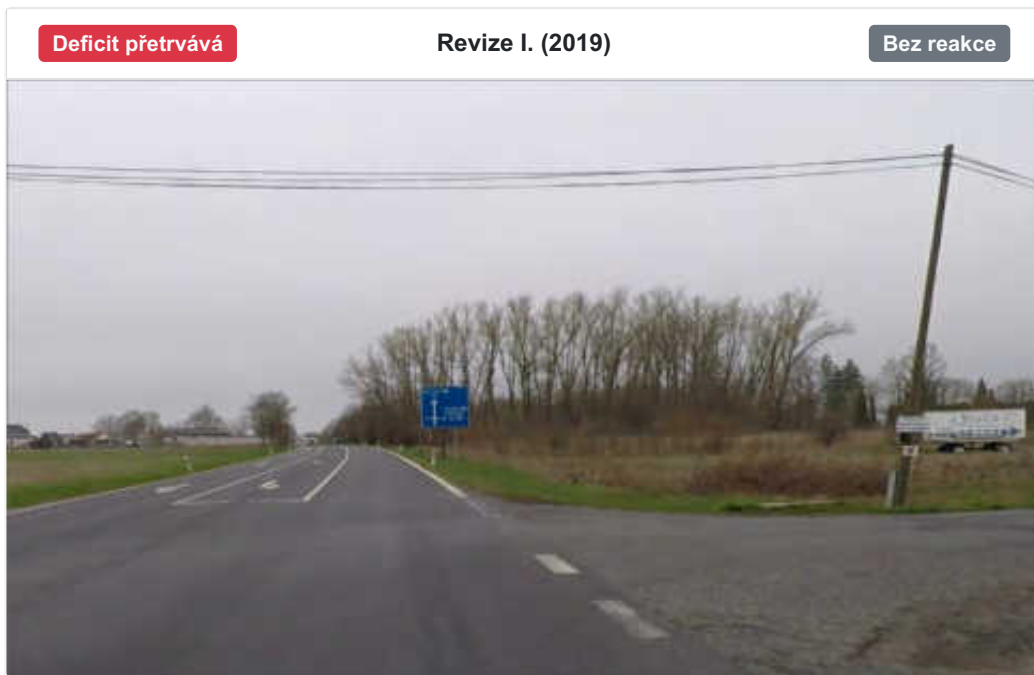
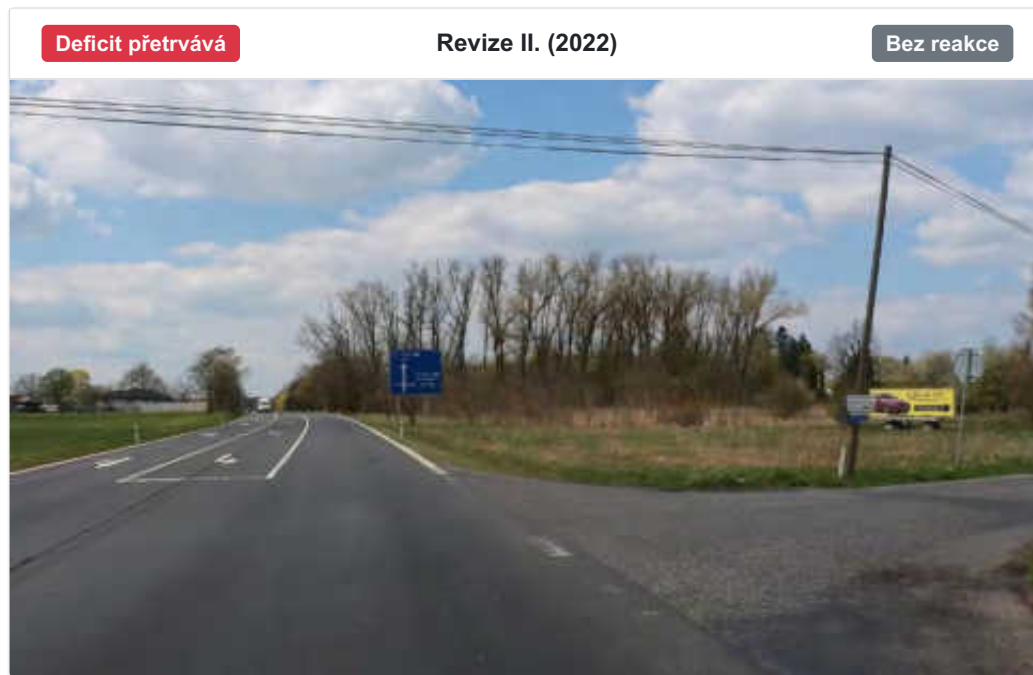
I/21 - Směr staničení | km 55,584 | Správa Karlovy Vary | 50,131813N, 12,346627E | ID 2349

Bezpečnostní deficit Pevná překážka
Kategorie 1x - Sloupy el. vedení, VO apod.
Závažnost rizika **Nizká**
Poznámka -

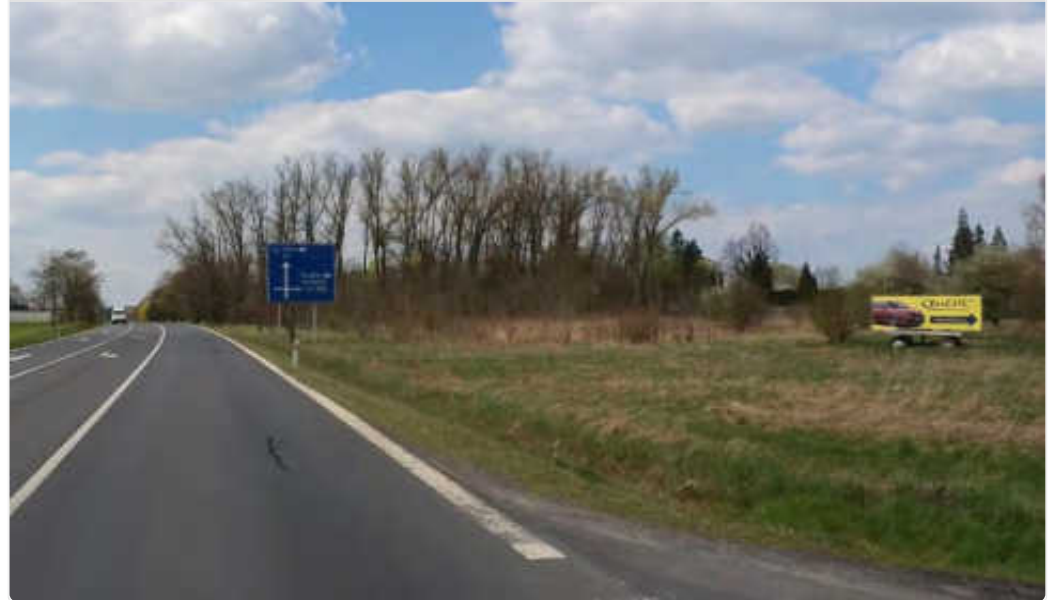
Bezpečnostní deficit Reklamní zařízení
Kategorie 1× - Reklamní zařízení (rušivý efekt na účastníky silničního provozu)
Závažnost rizika Nizká
Poznámka -

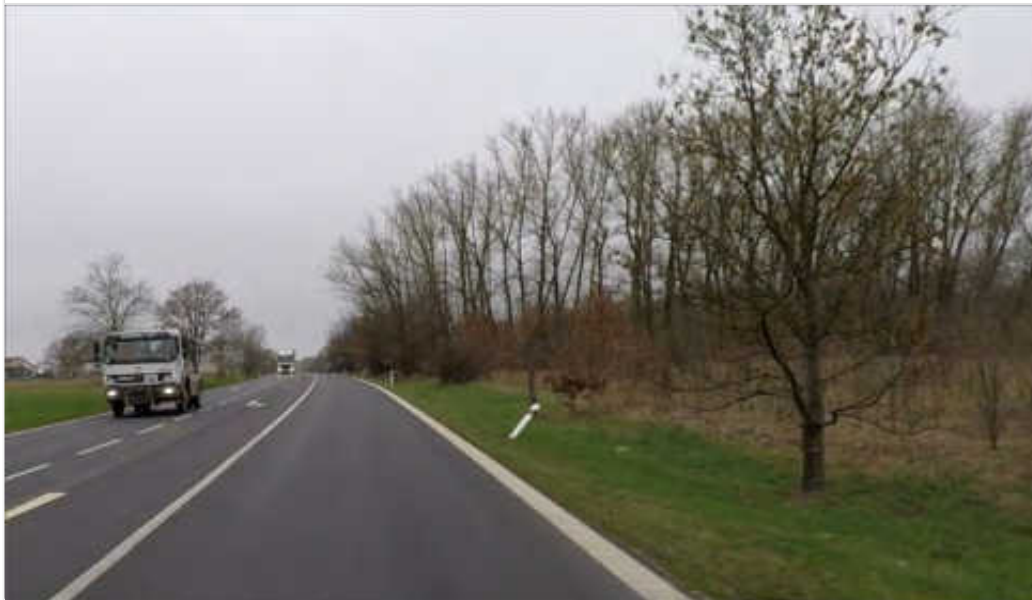
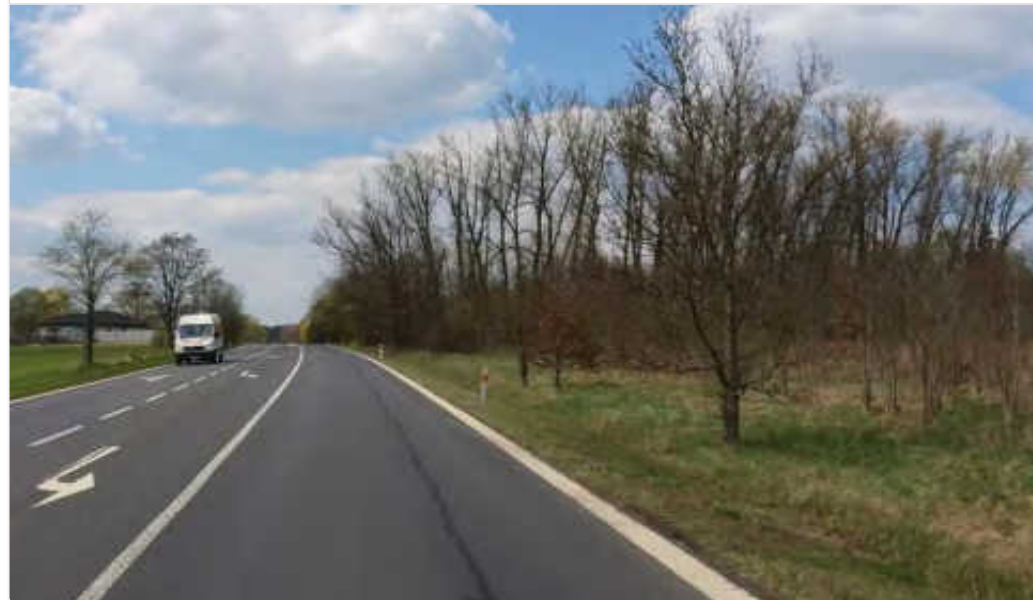
Bezpečnostní deficit Pevná překážka
Kategorie [→] 195 m - Stromy, vzrostlá zeleň
Závažnost rizika Střední
Poznámka -

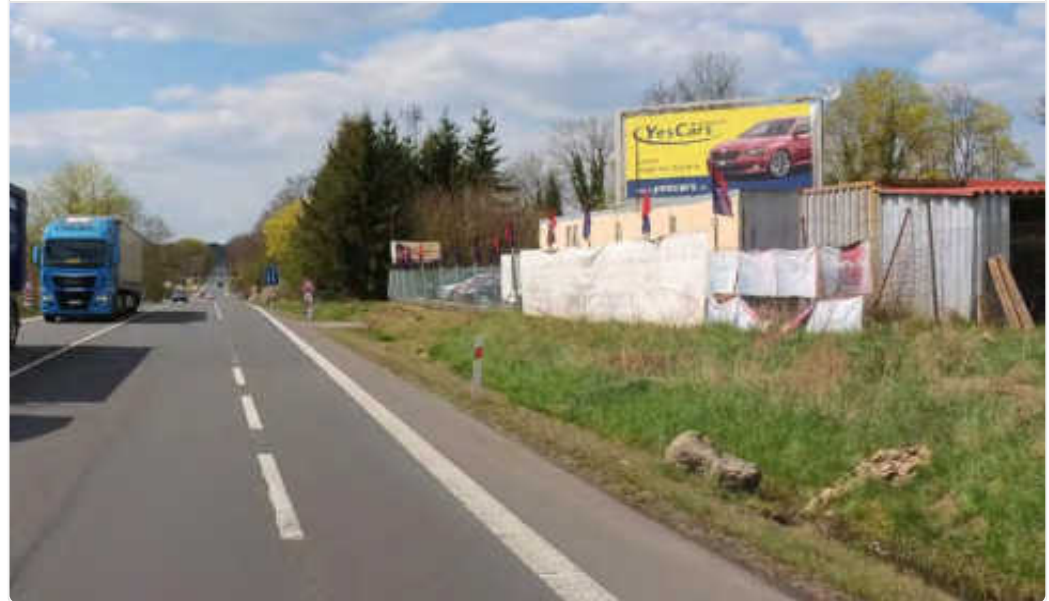
Bezpečnostní deficit Pevná překážka
Kategorie 1x - Pevný objekt (např. kámen, budova, komerční areál)
Závažnost rizika **Nízká**
Poznámka Kámen tvoří pevnou překážku.

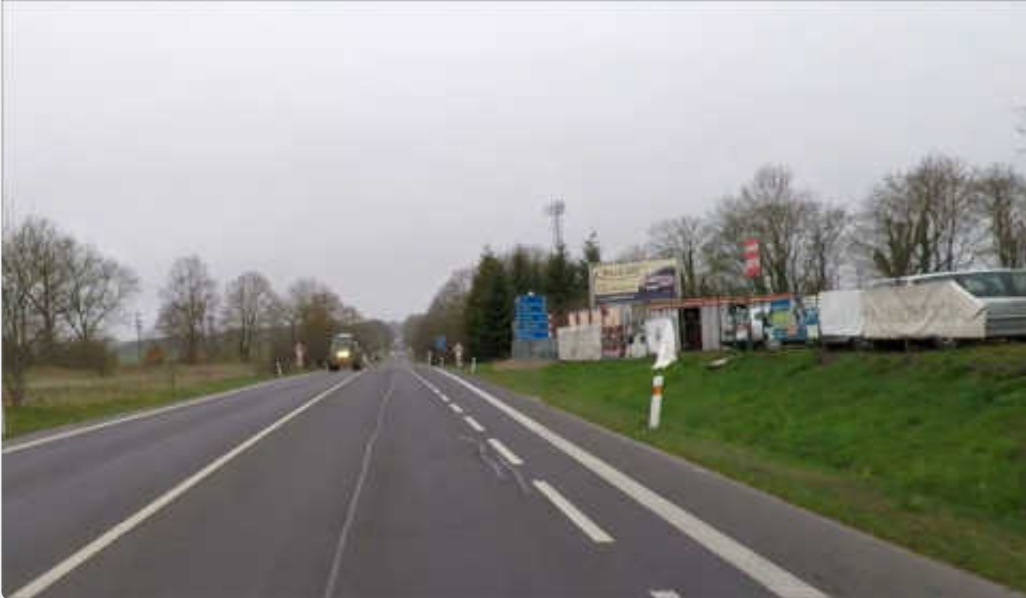
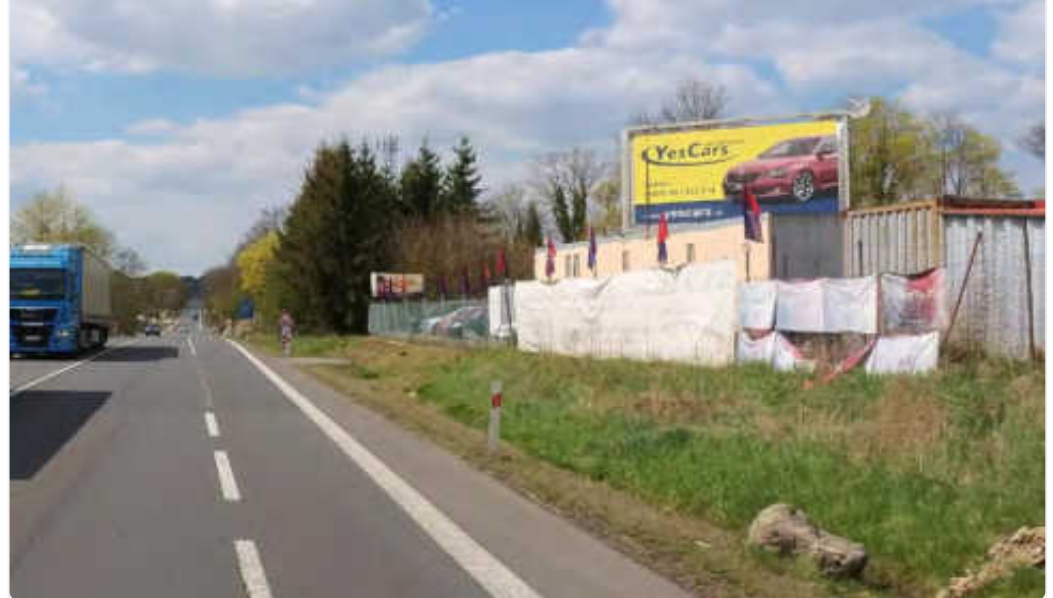
Bezpečnostní deficit Reklamní zařízení
Kategorie → 45 m - Reklamní zařízení (rušivý efekt na účastníky silničního provozu)
Závažnost rizika Nizká
Poznámka -

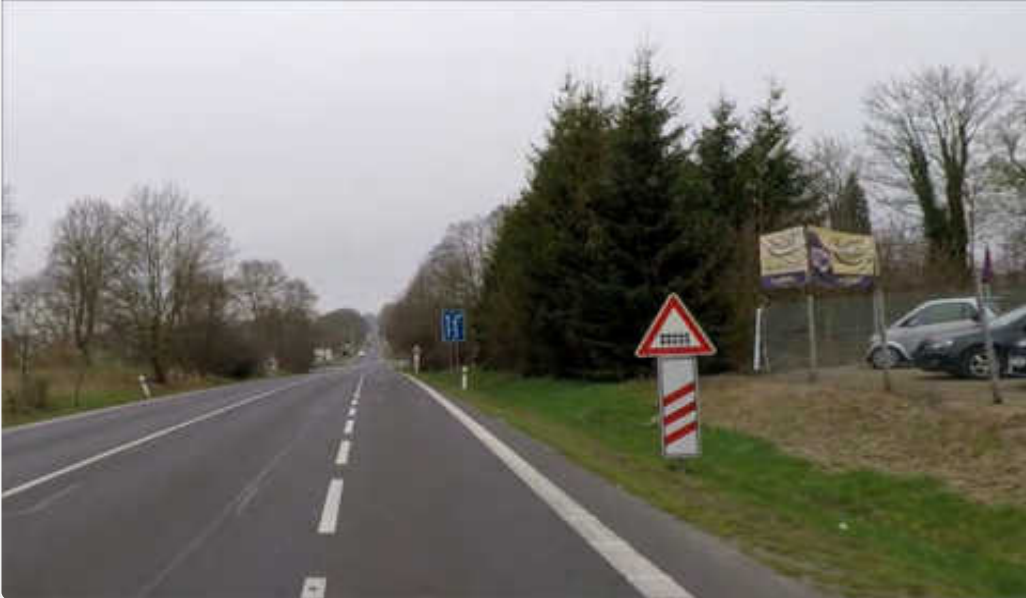
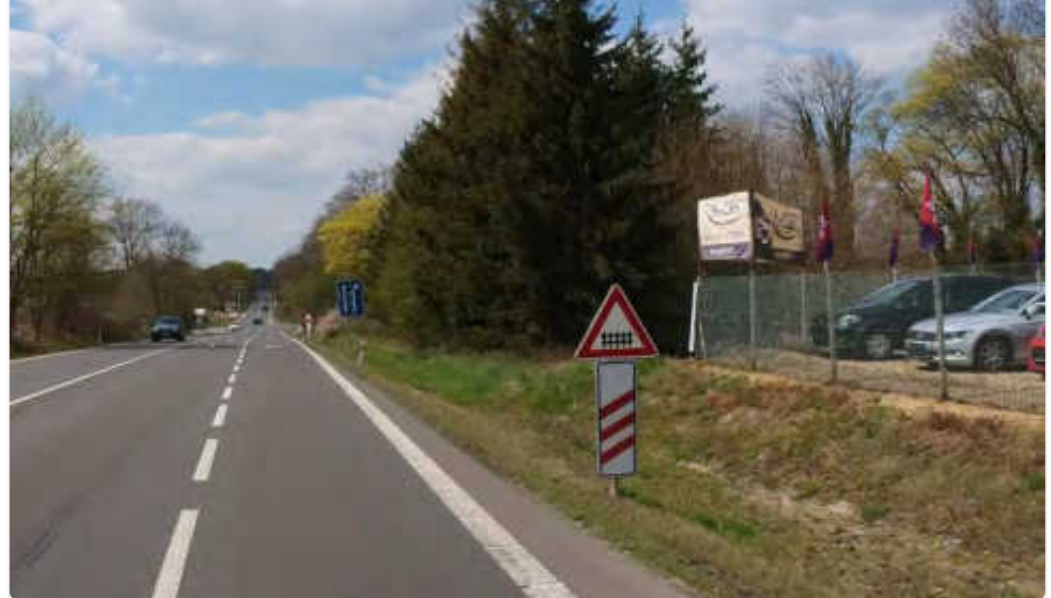
Bezpečnostní deficit Reklamní zařízení
Kategorie 1× - Reklamní zařízení (rušivý efekt na účastníky silničního provozu)
Závažnost rizika Nizká
Poznámka -
