PŘÍLOHA 2.3

**Vyhodnocení identifikovaných dopravně-bezpečnostních deficitů
v rámci první a druhé revizní BI PK z roku 2019 a 2022**

km 21,199 – 60,928

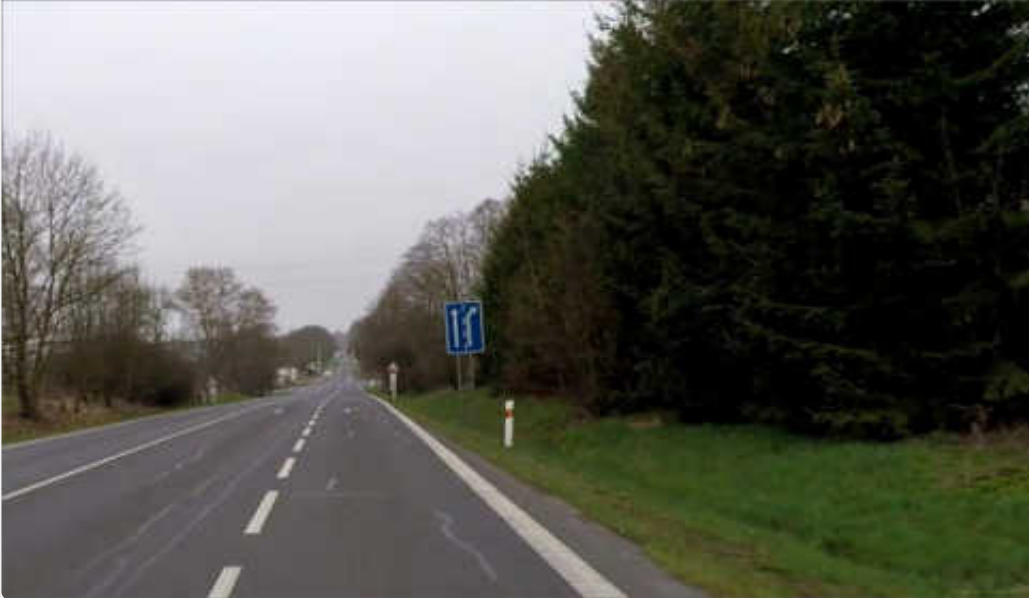
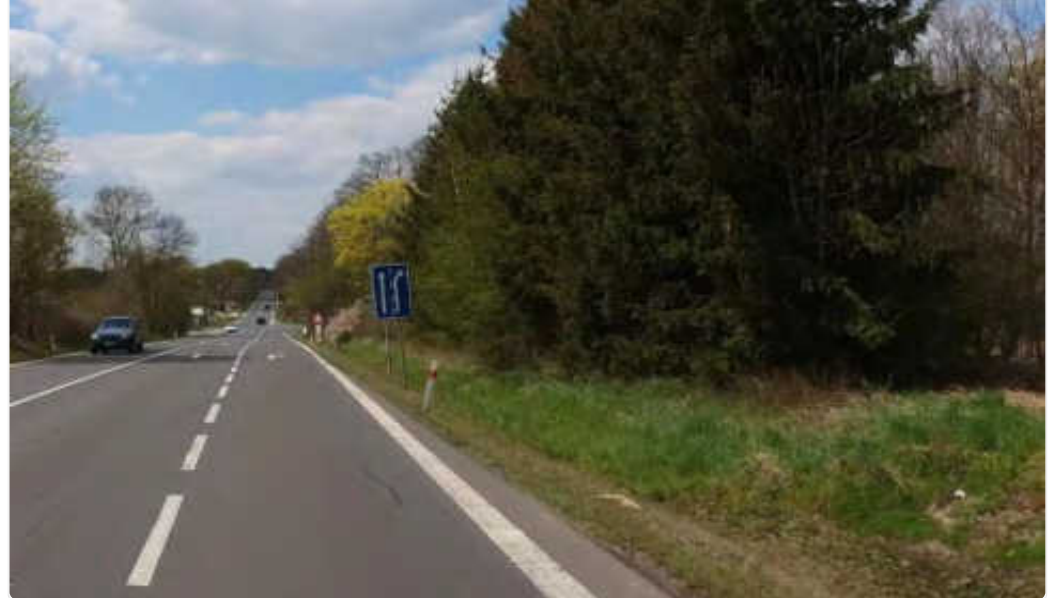
Bezpečnostní deficit Pevná překážka
Kategorie ☞ 115 m - Stromy, vzrostlá zeleň
Závažnost rizika Střední
Poznámka -

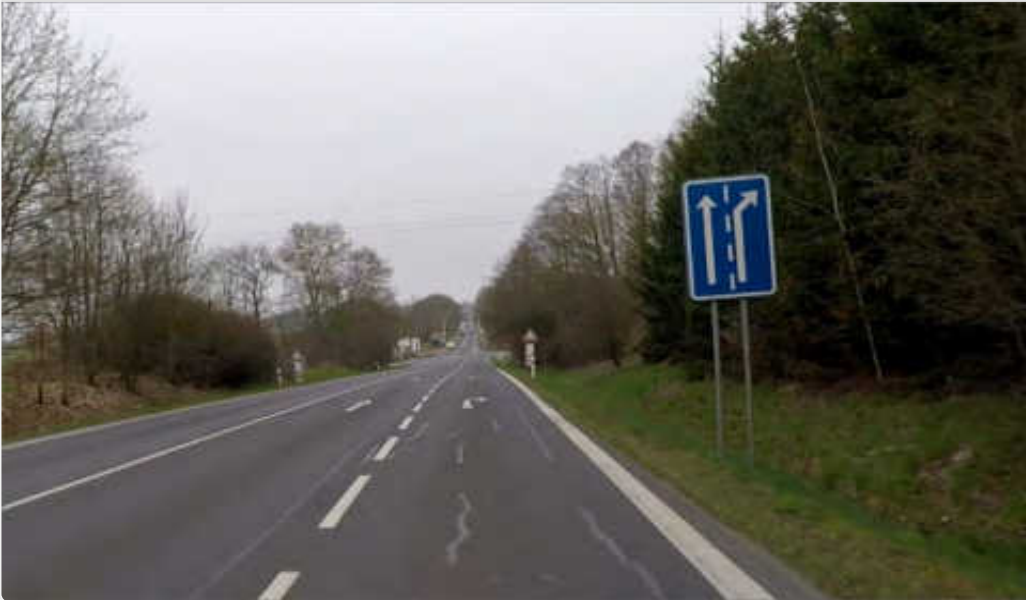
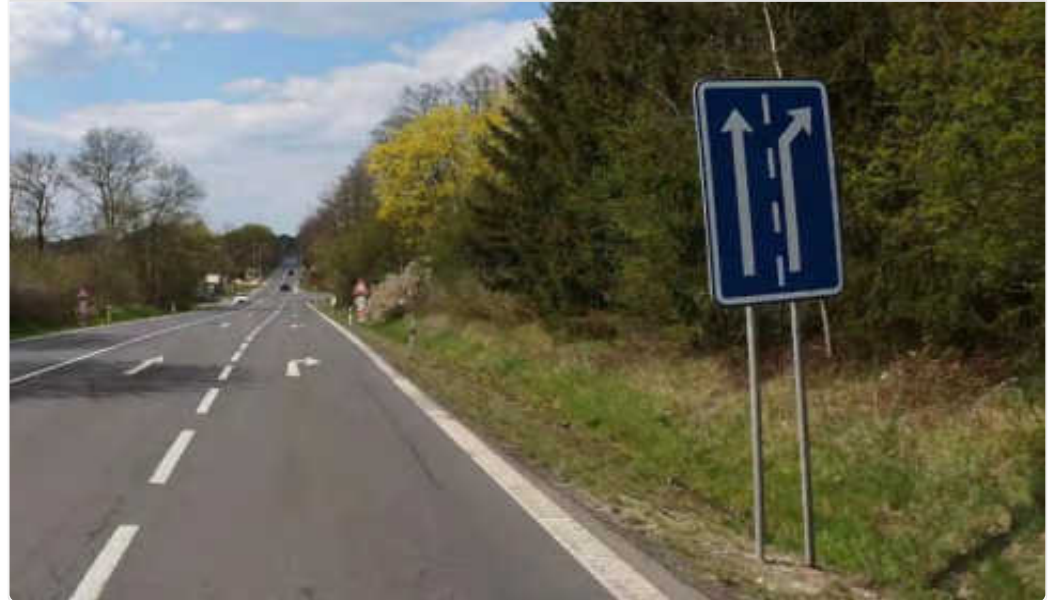
Bezpečnostní deficit Křižovatka
Kategorie 1× - Neadekvátní umístění SDZ
Závažnost rizika Nizká
Poznámka Neadekvátní umístění SDZ IP 19.

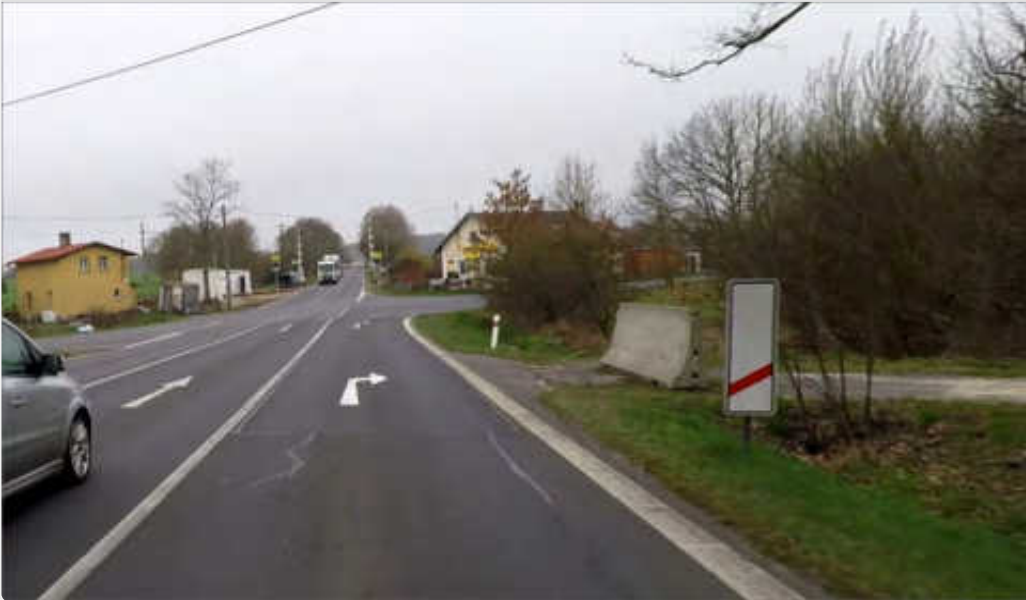
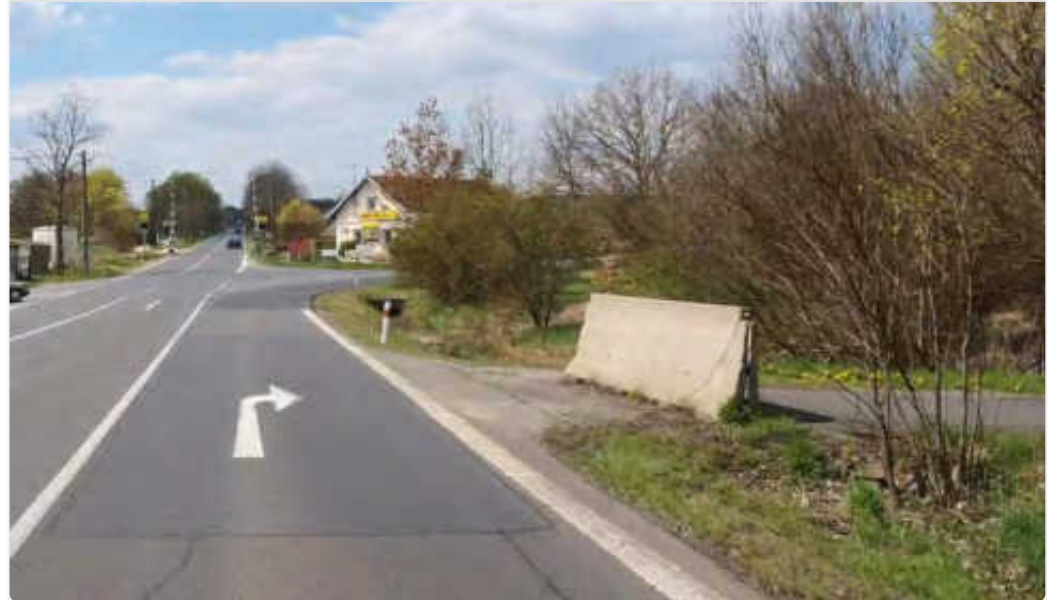
Bezpečnostní deficit Pevná překážka
Kategorie 2× - Tuhé čelo trubního propustku pod - sjezdem / samostatným sjezdem
Závažnost rizika **Střední**
Poznámka -

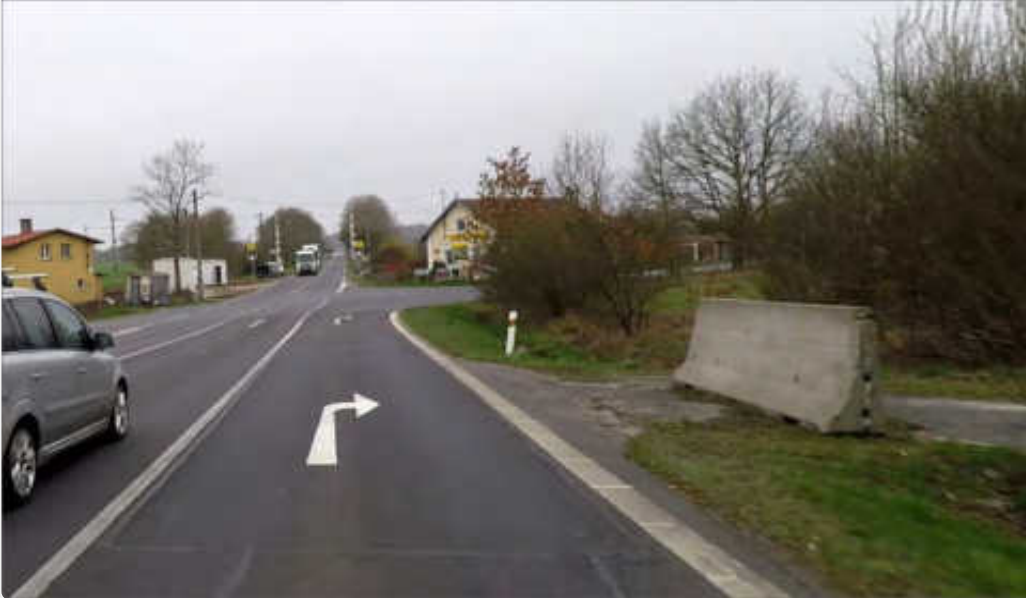
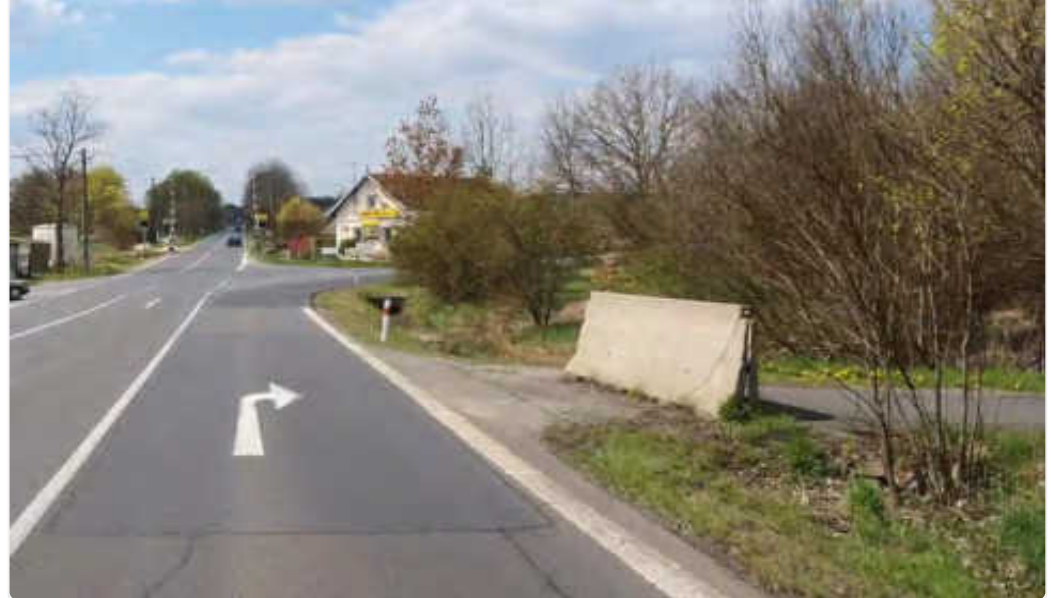
Bezpečnostní deficit Pevná překážka
Kategorie 1× - Pevný objekt (např. kámen, budova, komerční areál)
Závažnost rizika Střední
Poznámka Betonové svodidlo tvoří pevnou překážku. V tomto úseku lze předpokládat skutečnou rychlost vozidel nižší než je nejvyšší dovolená (odbočovací pruh).

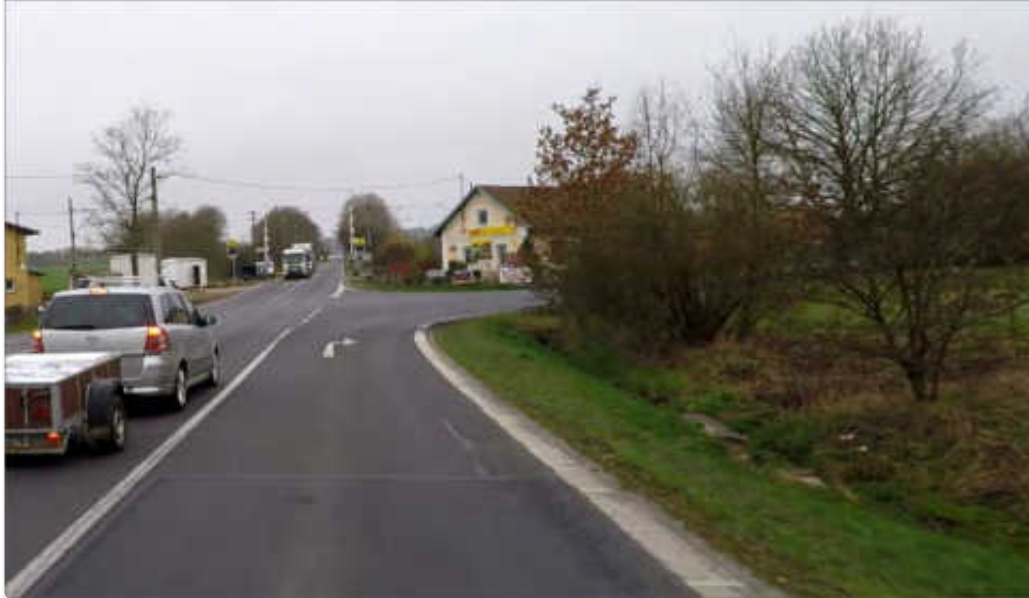
Bezpečnostní deficit	Pevná překážka
Kategorie	<input checked="" type="checkbox"/> 15 m - Stromy, vzrostlá zeleň <input checked="" type="checkbox"/> 1x - Vodohospodářský objekt
Závažnost rizika	Nizká
Poznámka	V tomto úseku lze předpokládat skutečnou rychlost vozidel nižší než je nejvyšší dovolená (odbočovací pruh).

Návrh opatření	Realizace úpravy stavebního provedení objektu
Poznámka	Současně odstranění stromů a vzrostlé zeleně. Alternativní opatření lze spatřovat v ochraně svodidly.
Náročnost realizace	Administrativní řešení

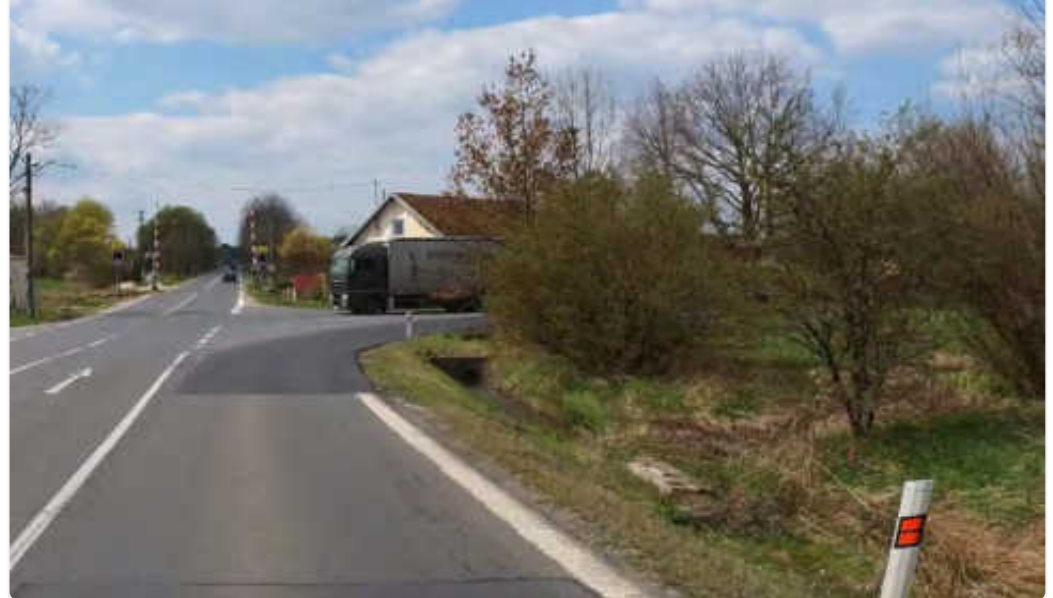
Bezpečnostní deficit	Pevná překážka
Kategorie	<input checked="" type="checkbox"/> 15 m - Stromy, vzrostlá zeleň <input checked="" type="checkbox"/> 1x - Vodohospodářský objekt
Závažnost rizika	Nizká
Poznámka	V tomto úseku lze předpokládat skutečnou rychlost vozidel nižší než je nejvyšší dovolená (odbočovací pruh).

Návrh opatření	Realizace úpravy stavebního provedení objektu
Poznámka	Současně odstranění stromů a vzrostlé zeleně. Alternativní opatření lze spatřovat v ochraně svodidly.
Náročnost realizace	Administrativní řešení

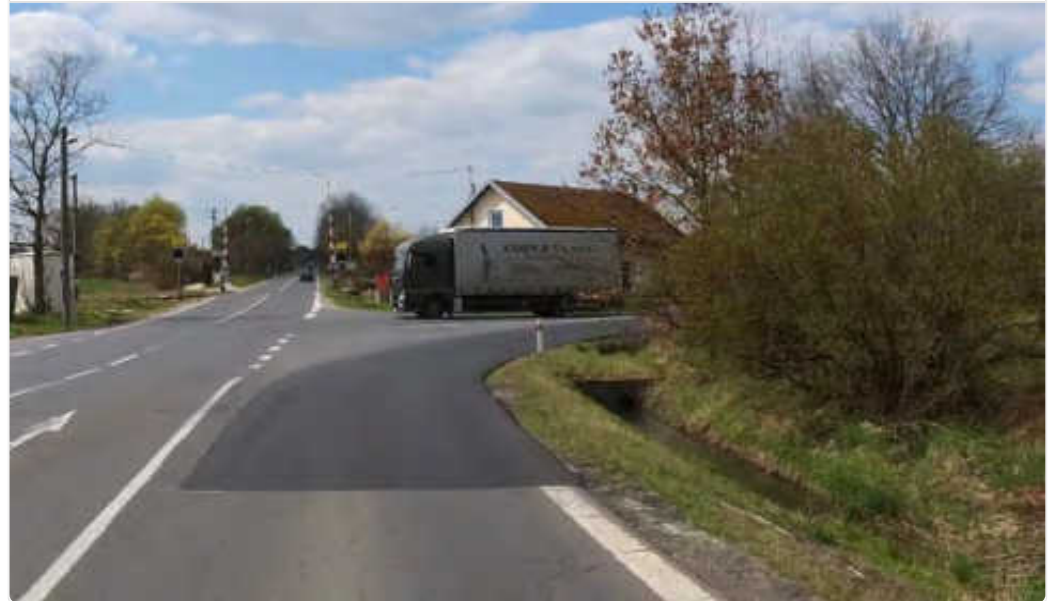
Bezpečnostní deficit	Těleso PK
Kategorie	45 m - Neadekvátní odvodnění silničního příkopu
Závažnost rizika	Nízká
Poznámka	-

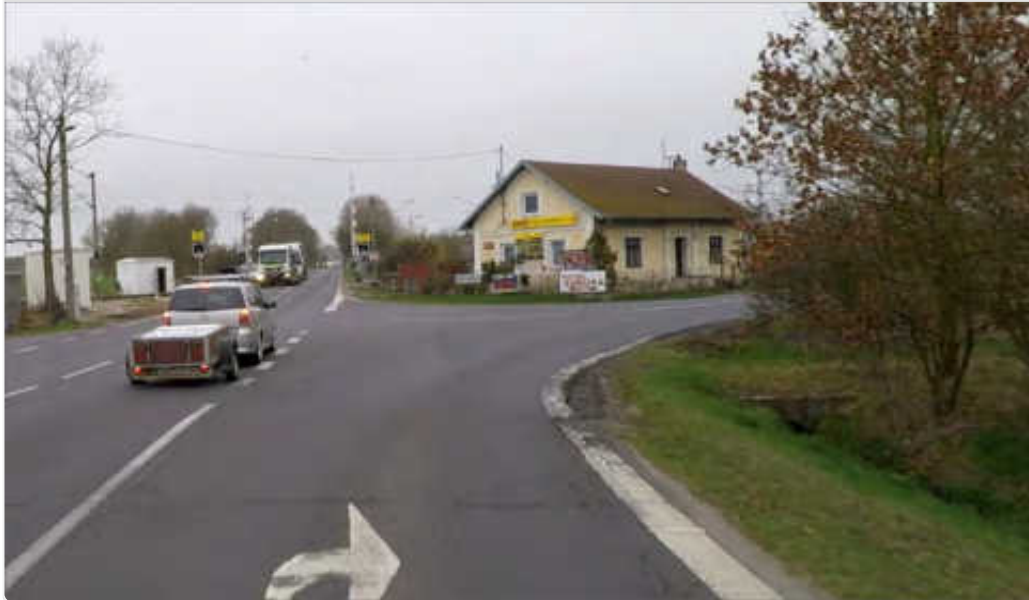
Bezpečnostní deficit Pevná překážka
Kategorie 2× - Tuhé čelo trubního propustku pod - sjezdem / samostatným sjezdem
Závažnost rizika **Střední**
Poznámka V tomto úseku lze předpokládat skutečnou rychlost vozidel nižší než je nejvyšší dovolená (odbočovací pruh).

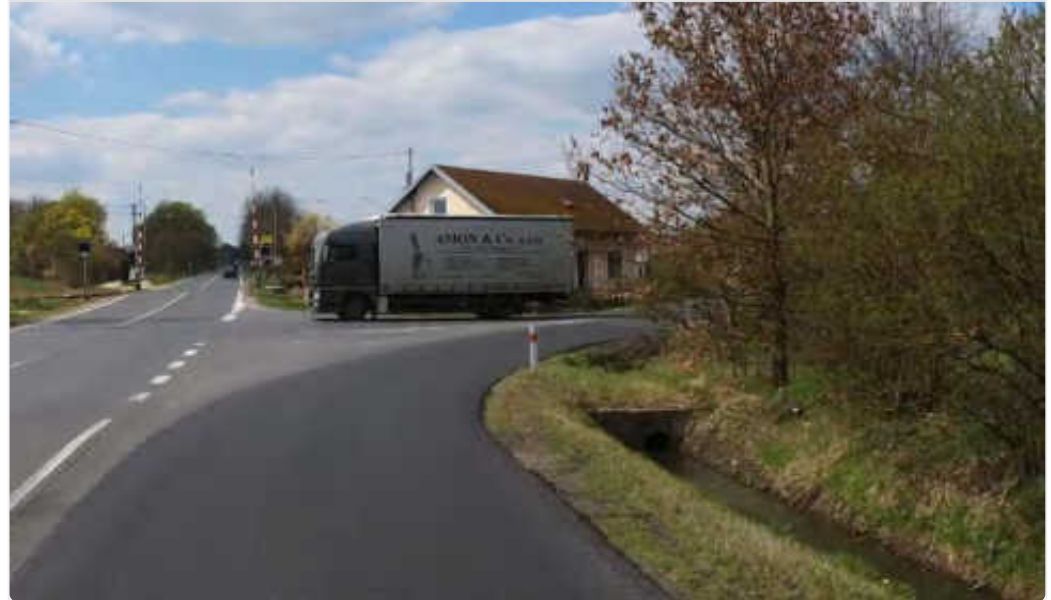
Bezpečnostní deficit Pevná překážka
Kategorie 2× - Tuhé čelo trubního propustku pod - sjezdem / samostatným sjezdem
Závažnost rizika **Střední**
Poznámka V tomto úseku lze předpokládat skutečnou rychlost vozidel nižší než je nejvyšší dovolená (odbočovací pruh). Propustek neplní svojí odvodňovací funkci – je zanesený.

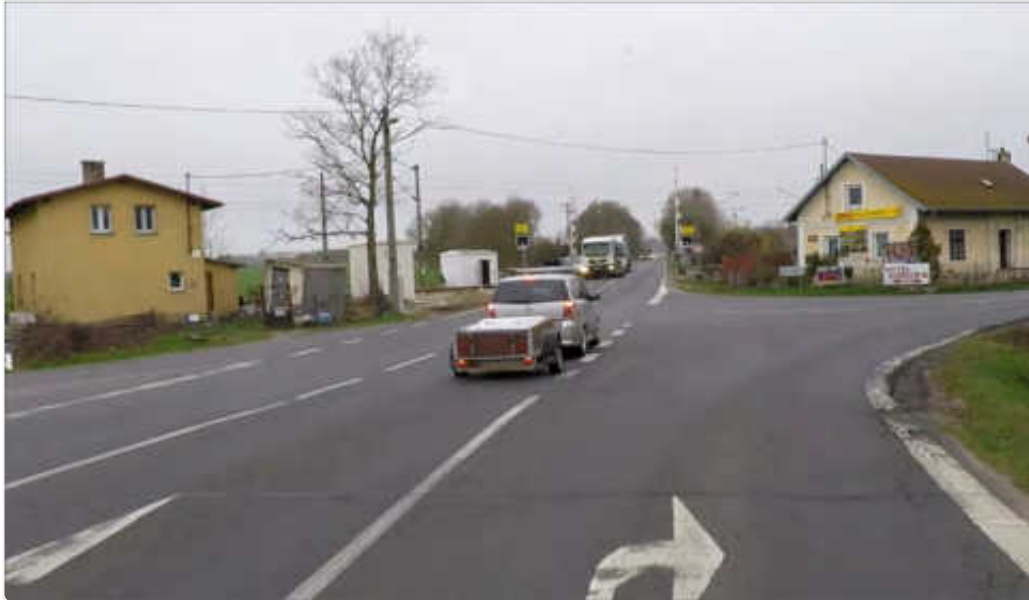
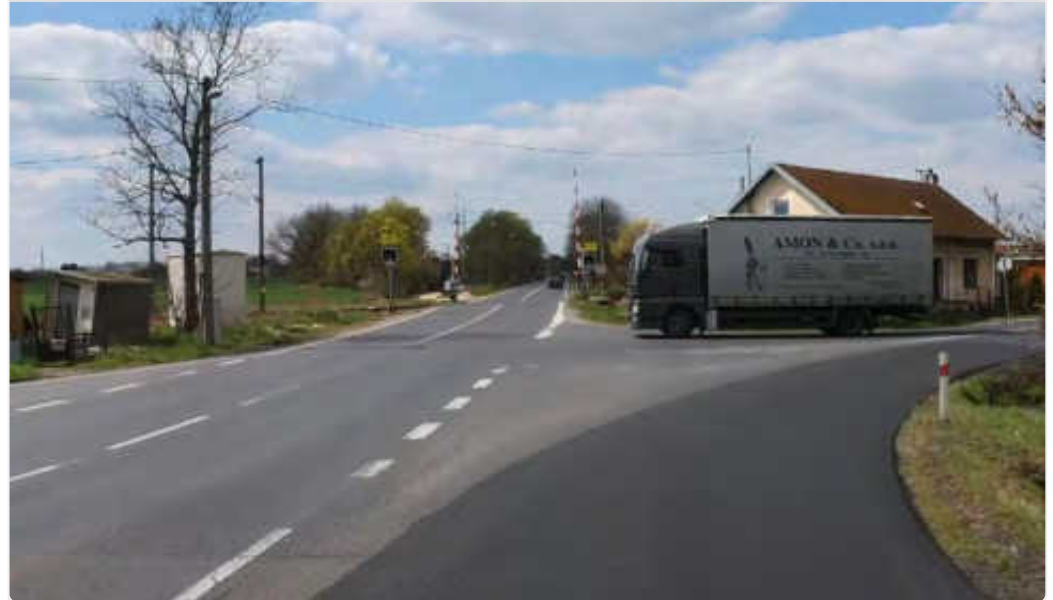
Bezpečnostní deficit	Křižovatka
Kategorie	<input checked="" type="checkbox"/> 1× - Absence nebo opotřebované VDZ <input checked="" type="checkbox"/> 1× - Neadekvátní úhel křížení (menší než 75° nebo větší než 105°) <input checked="" type="checkbox"/> 1× - Rozlehlá křižovatka, neadekvátní usměrnění dopravy
Závažnost rizika	Střední
Poznámka	Opotřebované VDZ V 2b, V 4, V 5, V 13.

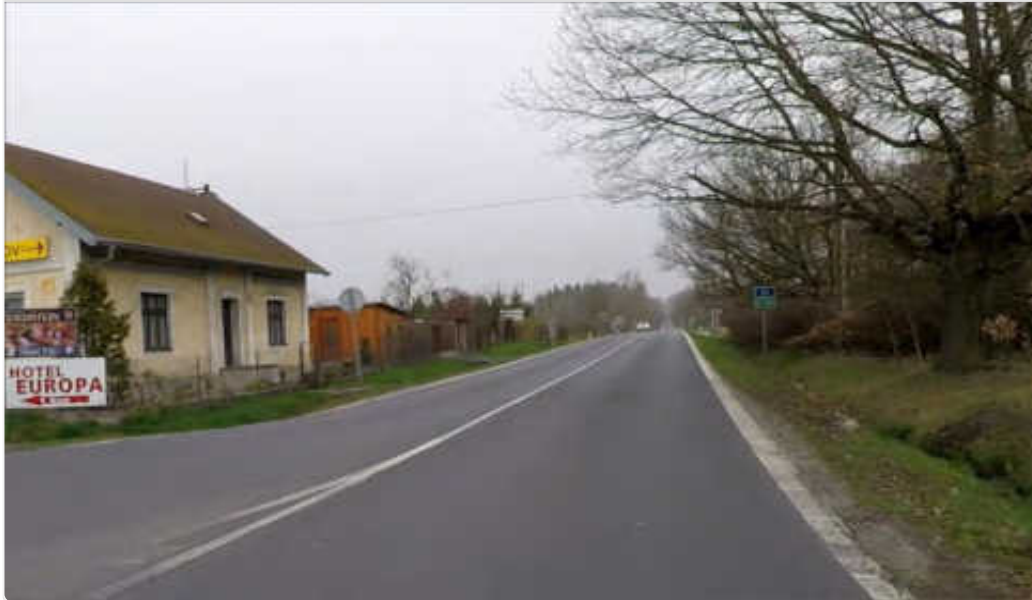
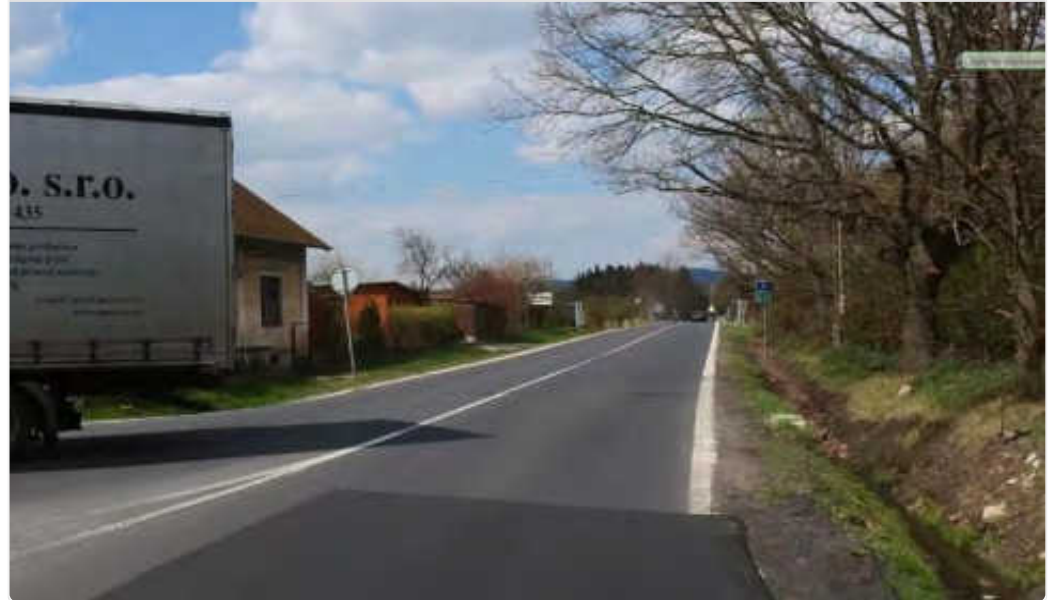
Bezpečnostní deficit Pevná překážka
Kategorie 1× - Sloupy el. vedení, VO apod.
 75 m - Stromy, vzrostlá zeleň
Závažnost rizika **Střední**
Poznámka -

Bezpečnostní deficit Pevná překážka
Kategorie 1× - Sloupy el. vedení, VO apod.
 75 m - Stromy, vzrostlá zeleň
Závažnost rizika **Nízká**
Poznámka Stromy a sloupy se nachází na vnější straně příkopu.

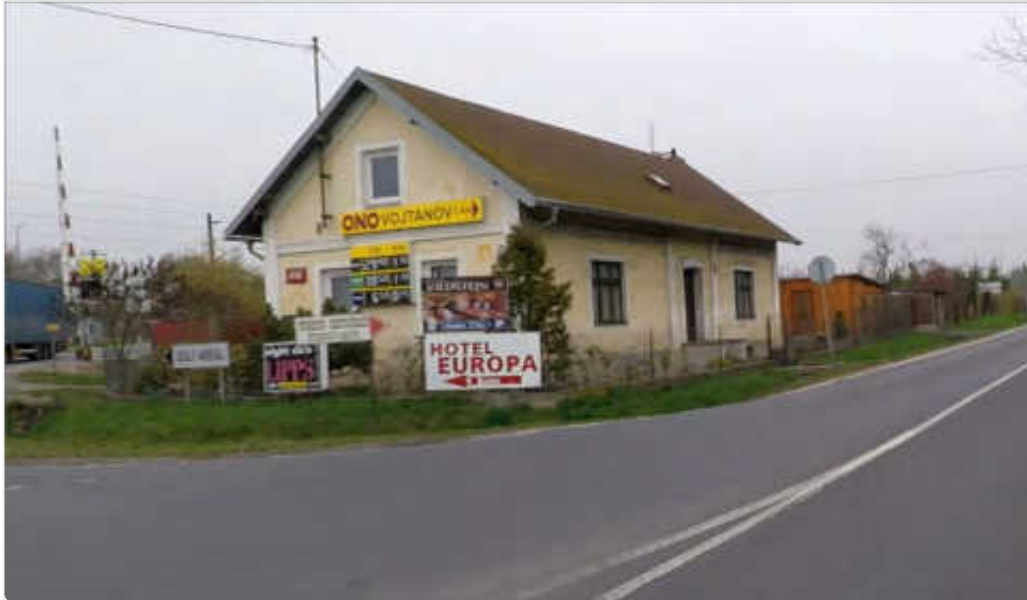
Bezpečnostní deficit Reklamní zařízení
Kategorie 3× - Reklamní zařízení (rušivý efekt na účastníky silničního provozu)
Závažnost rizika Nizká
Poznámka -

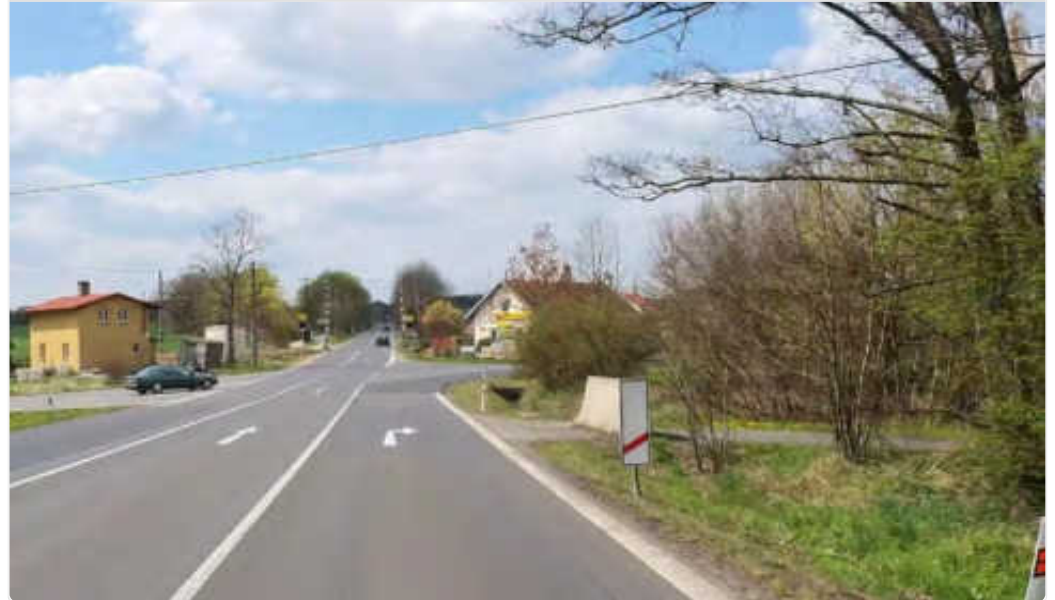
Bezpečnostní deficit Reklamní zařízení
Kategorie 3× - Reklamní zařízení (rušivý efekt na účastníky silničního provozu)
Závažnost rizika Nizká
Poznámka -

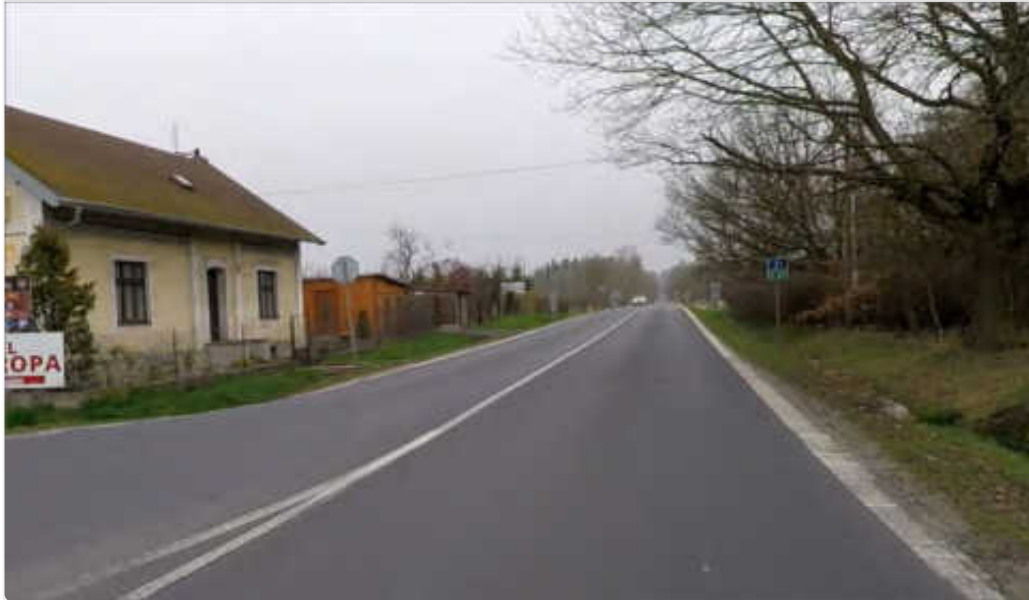
Bezpečnostní deficit Technický stav vozovky
Kategorie → 850 m - Absence zpevněné krajnice
Závažnost rizika Střední
Poznámka -

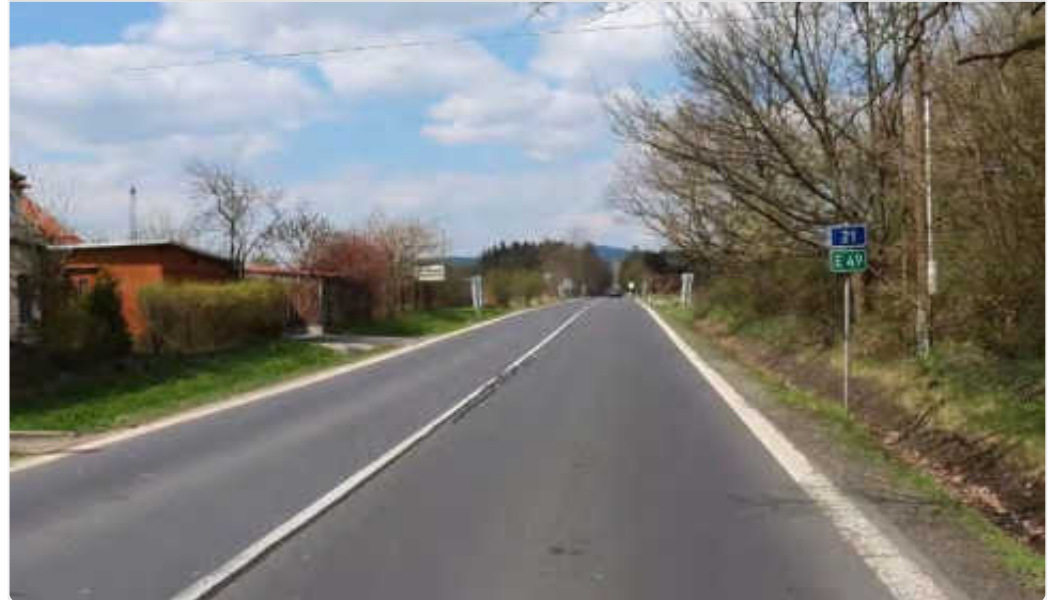
Bezpečnostní deficit Technický stav vozovky
Kategorie → 850 m - Absence zpevněné krajnice
Závažnost rizika Střední
Poznámka -

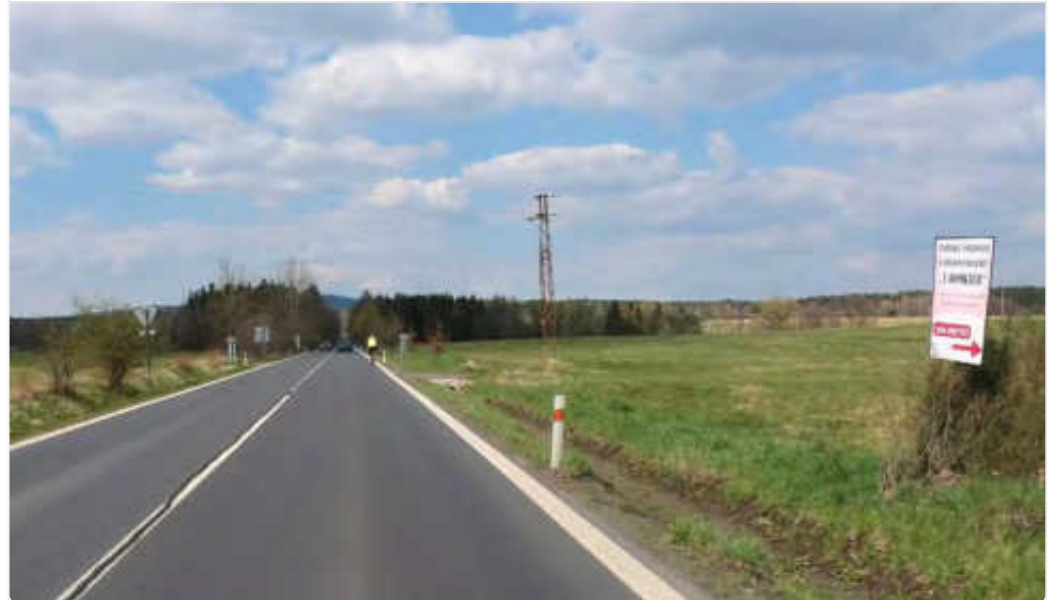
Bezpečnostní deficit Reklamní zařízení
Kategorie 1x - Reklamní zařízení (rušivý efekt na účastníky silničního provozu)
Závažnost rizika **Nízká**
Poznámka -

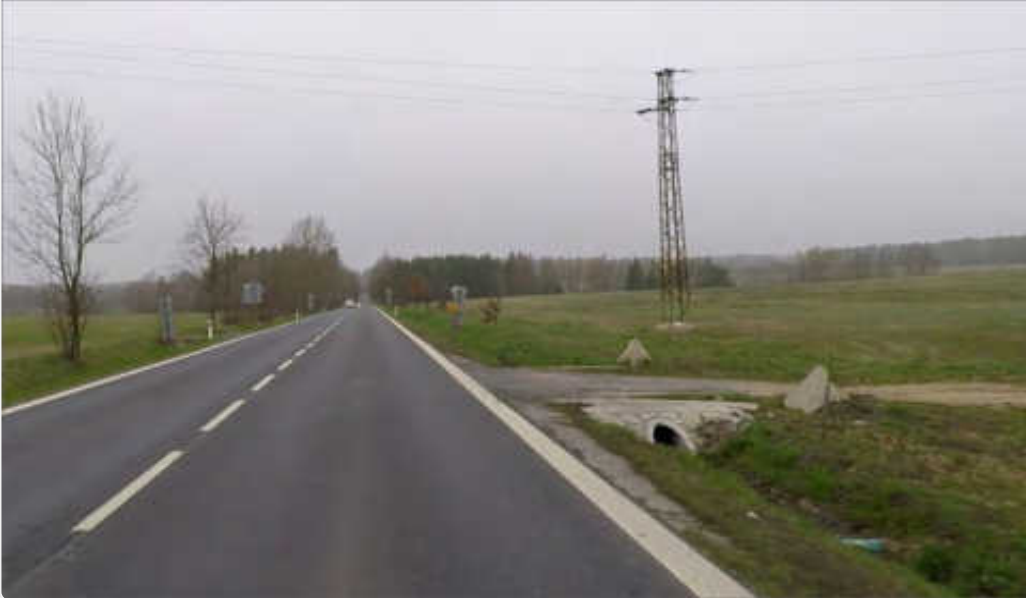
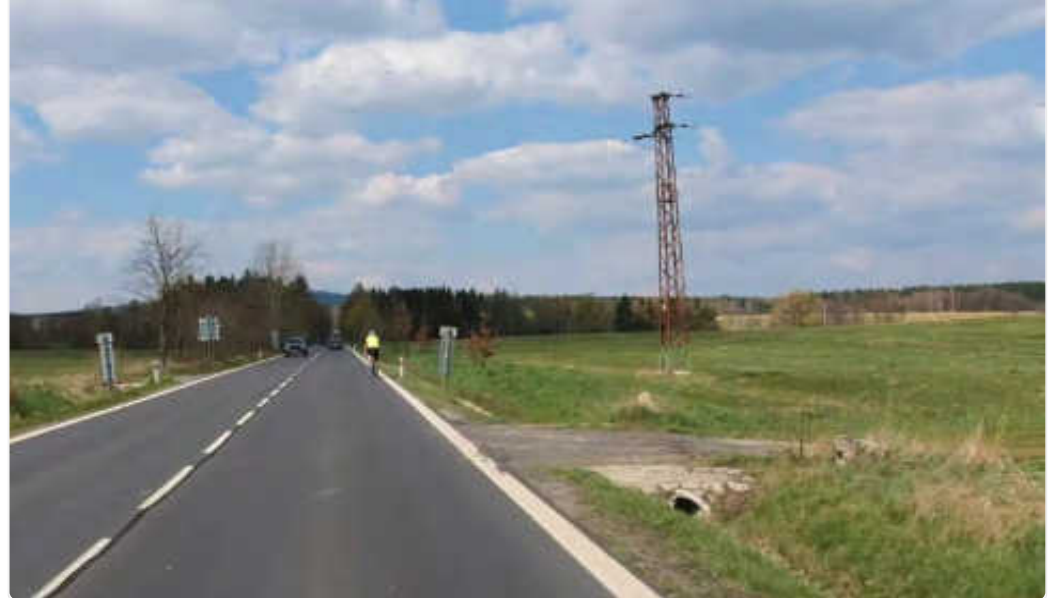
Bezpečnostní deficit	Pevná překážka
Kategorie	<input checked="" type="checkbox"/> 2× - Tuhé čelo trubního propustku pod - sjezdem / samostatným sjezdem
Závažnost rizika	Nizká
Poznámka	Pevnou překážku nepředstavuje samotné tuhé čelo propustku, ale trouba o velkém průměru, kde je spatřováno riziko možného zaseknutí kola při nárazu vozidla.

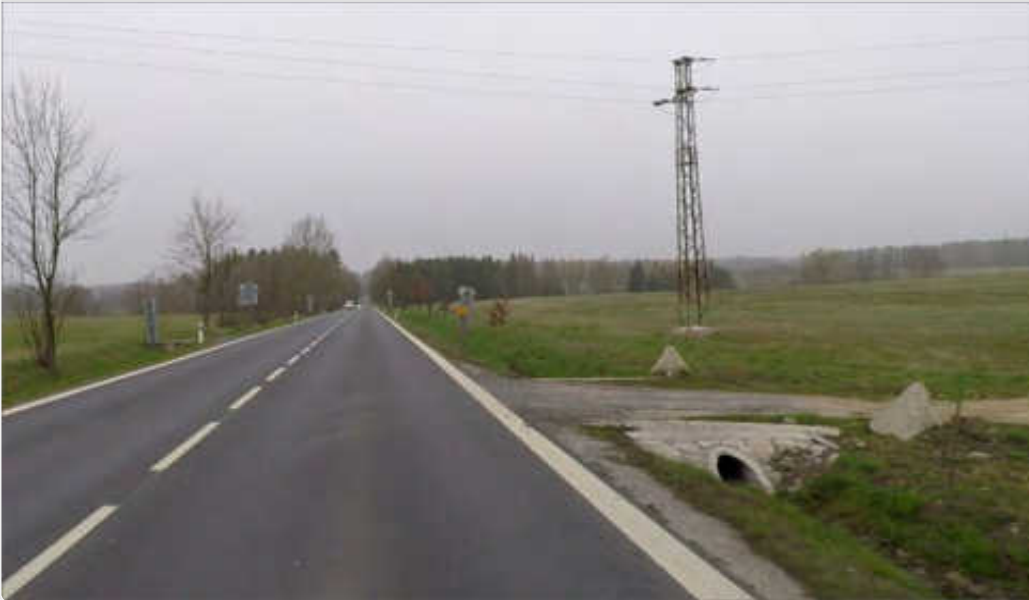
Bezpečnostní deficit Pevná překážka
Kategorie 2× - Pevný objekt (např. kámen, budova, komerční areál)
Závažnost rizika Nizká
Poznámka Betonové hranoly představují pevnou překážku.

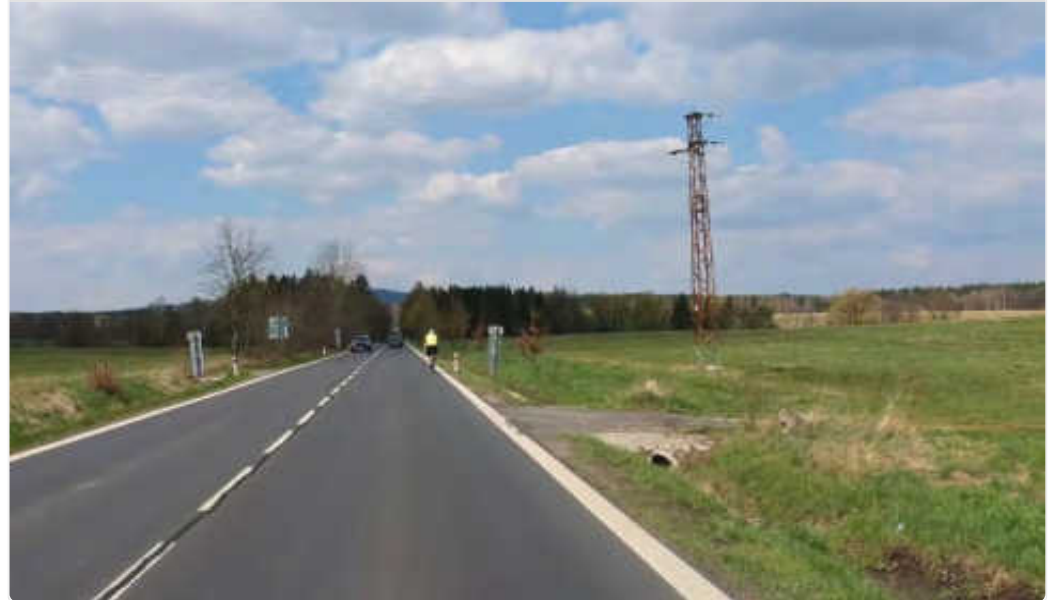
Bezpečnostní deficit Pevná překážka
Kategorie 2× - Pevný objekt (např. kámen, budova, komerční areál)
Závažnost rizika Nizká
Poznámka Betonové hranoly představují pevnou překážku.

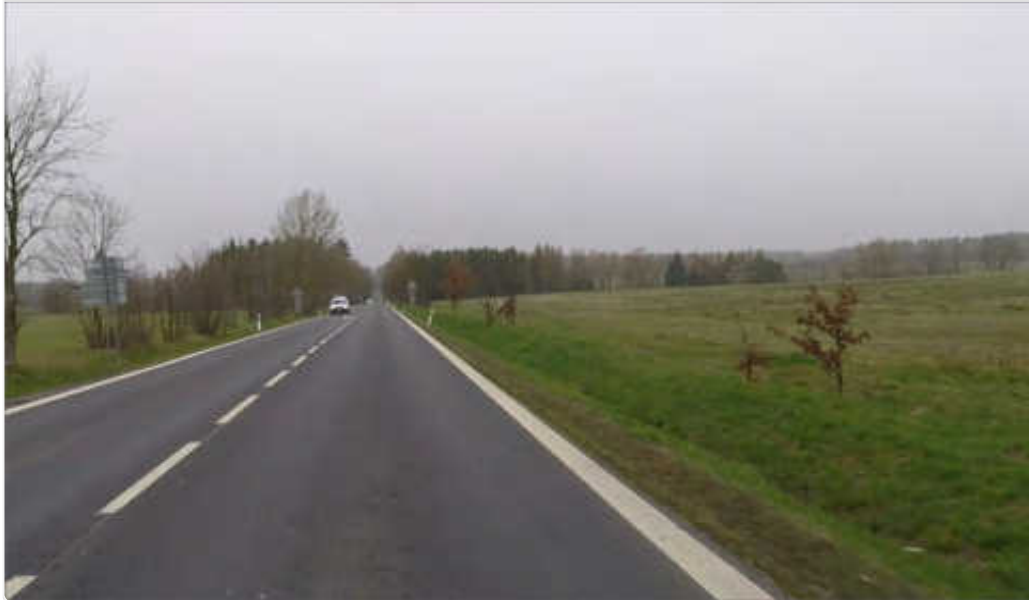
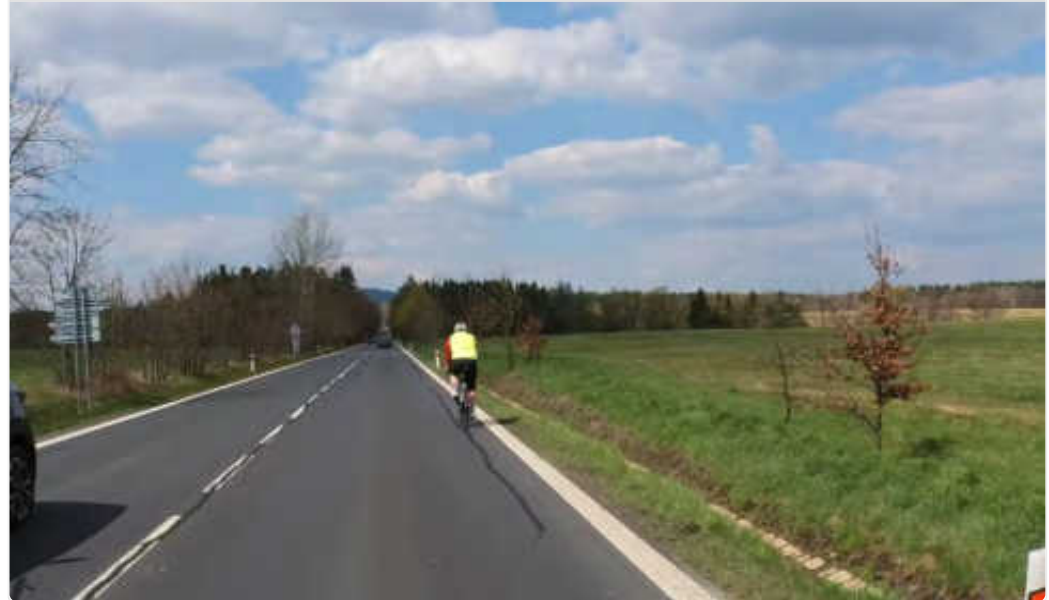
Bezpečnostní deficit Pevná překážka
Kategorie 2× - Vzrostlá zeleň (průměr kmene do 0,1 m)
Závažnost rizika Nizká
Poznámka Vzrostlá zeleň nacházející se v blízkosti PK primárně představuje riziko do budoucna.

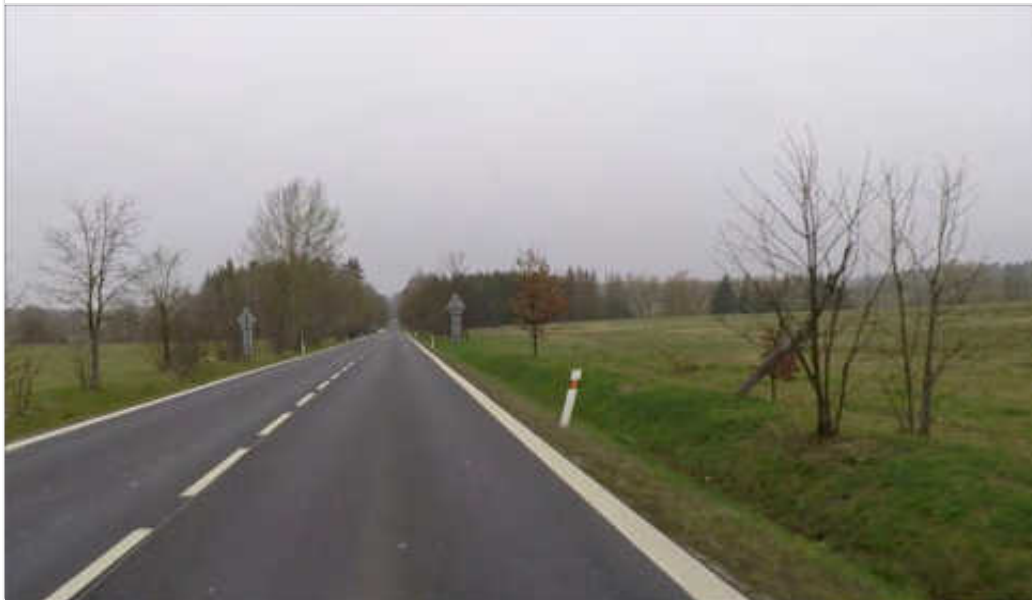
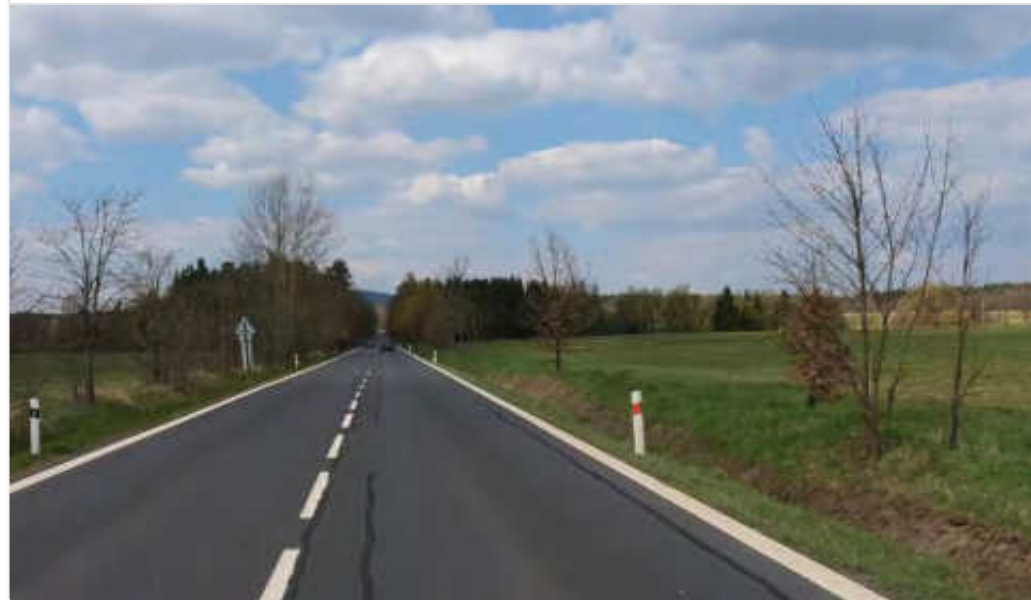
Bezpečnostní deficit Pevná překážka
Kategorie ↗ 310 m - Stromy, vzrostlá zeleň
Závažnost rizika Nizká
Poznámka Stromy, vzrostlá zeleň se nachází na vnější straně příkopu.

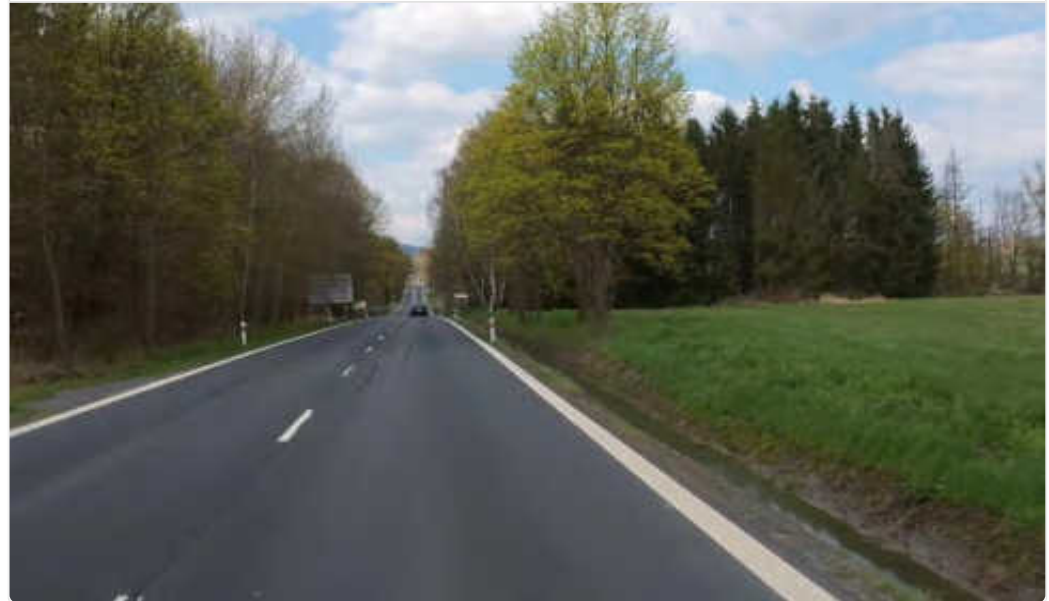
Bezpečnostní deficit	Těleso PK
Kategorie	☞ 150 m - Neadekvátní odvodnění silničního příkopu
Závažnost rizika	Nízká
Poznámka	-

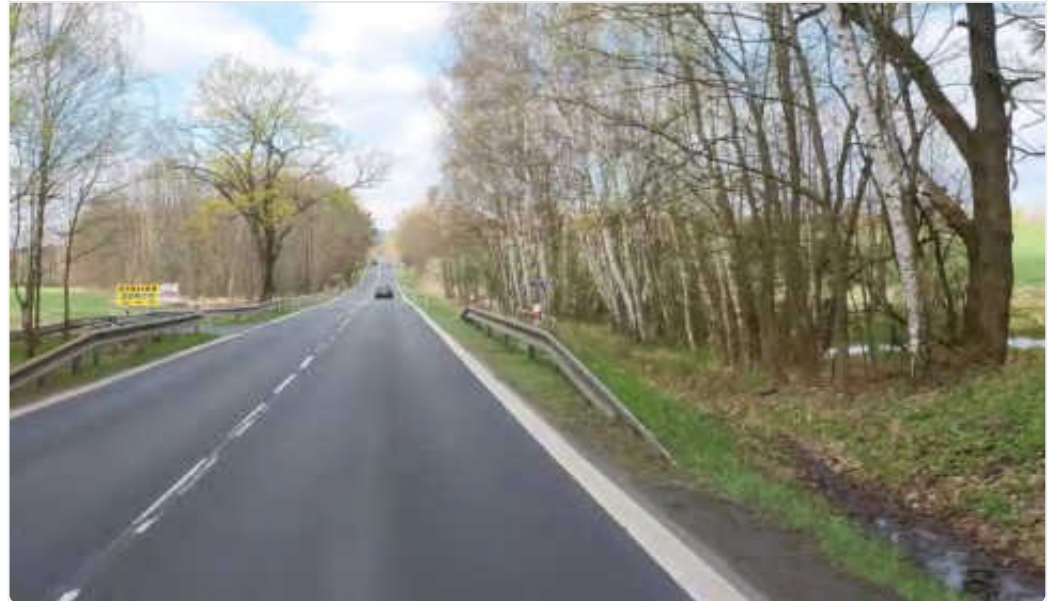
Bezpečnostní deficit	Zádržné zařízení
Kategorie	<input checked="" type="checkbox"/> 1x - Krátké svodidlo před - mostem (MÚK, křížením PK, vodoteč)
Závažnost rizika	Střední
Poznámka	Krátké svodidlo před mostem v obou směrech. Délka svodidla ve směru jízdy je 5 m a v opačném směru je 5 m.

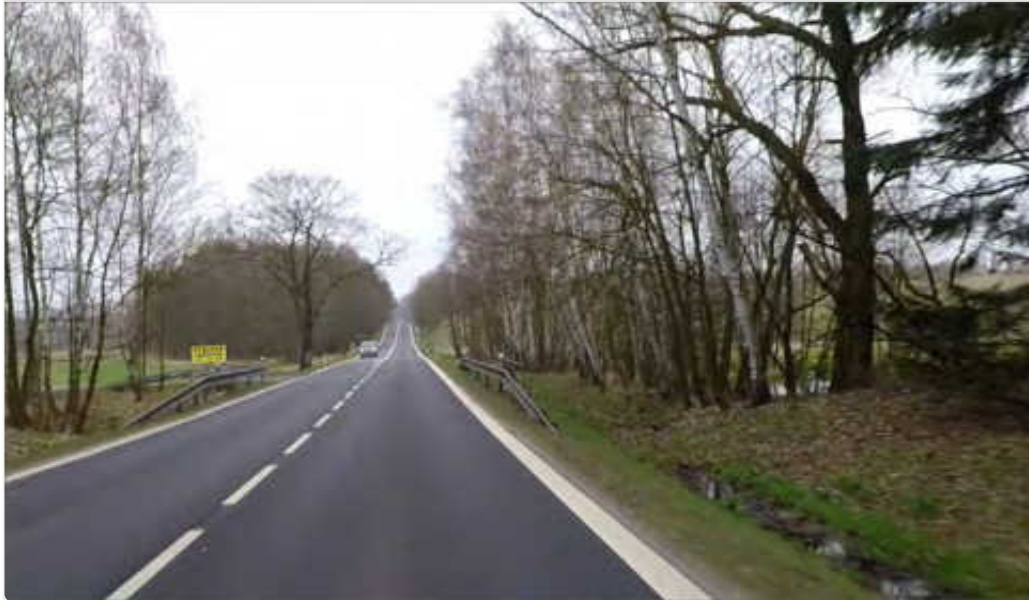
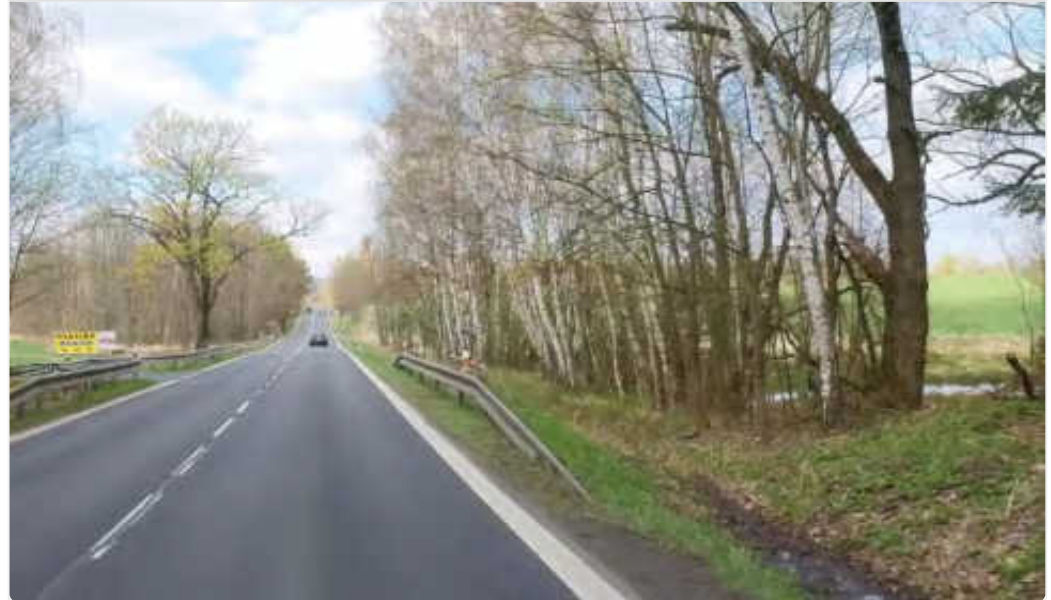
Bezpečnostní deficit Pevná překážka
Kategorie ☞ 95 m - Stromy, vzrostlá zeleň
Závažnost rizika Střední
Poznámka -
