PŘÍLOHA 2.3

**Vyhodnocení identifikovaných dopravně-bezpečnostních deficitů
v rámci první a druhé revizní BI PK z roku 2019 a 2022**

km 21,199 – 60,928

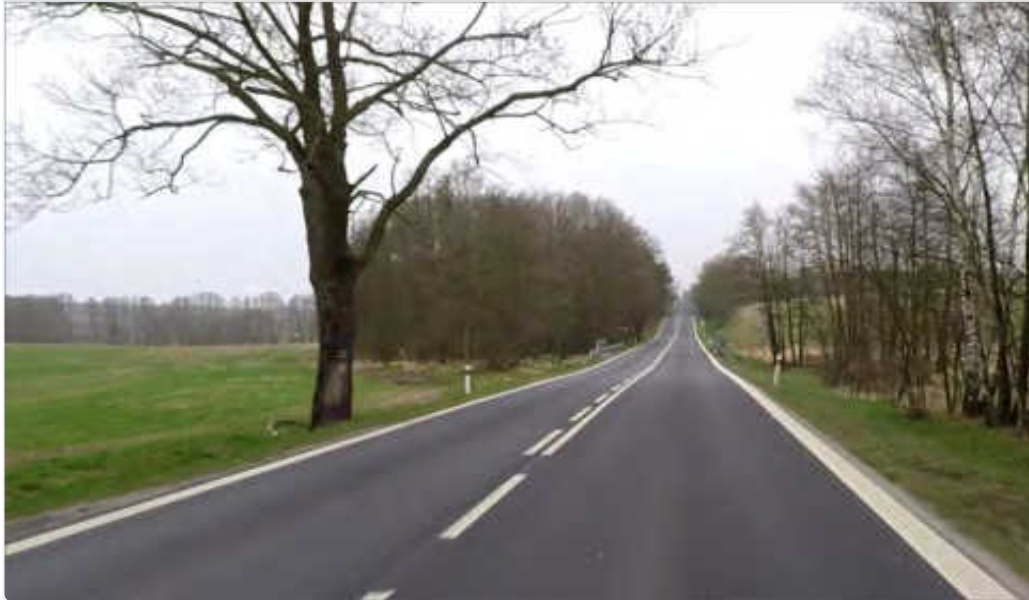
Bezpečnostní deficit Mezikřižovatkový úsek
Kategorie 1× - Absence SDZ a VDZ
Závažnost rizika Nizká
Poznámka Absence SDZ B 21a a VDZ V 9b.

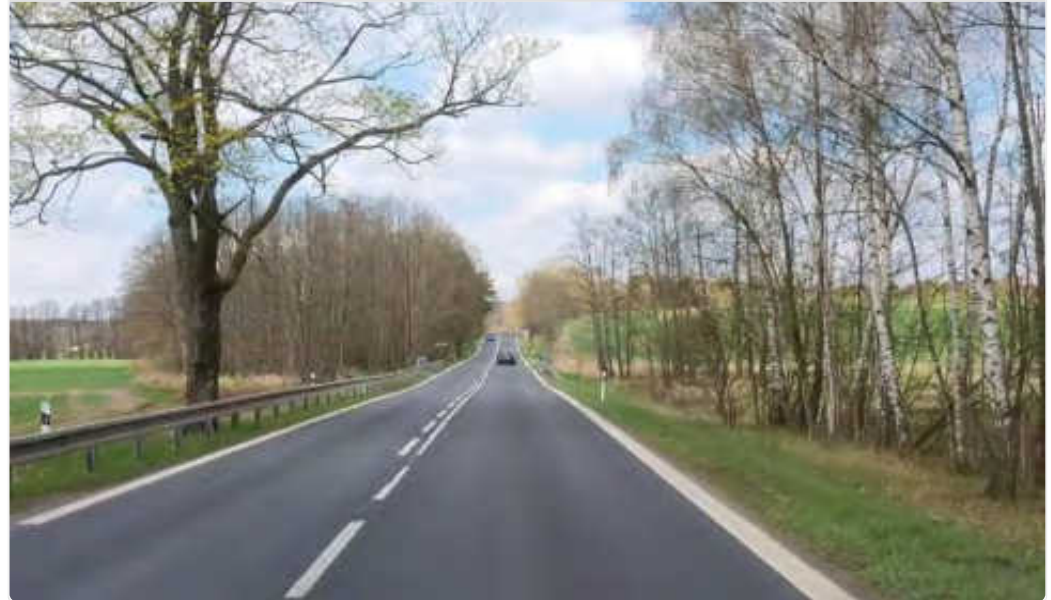
Bezpečnostní deficit Mezikřižovatkový úsek
Kategorie 1× - Absence SDZ a VDZ
Závažnost rizika Nizká
Poznámka Absence SDZ B 21a a VDZ V 9b.

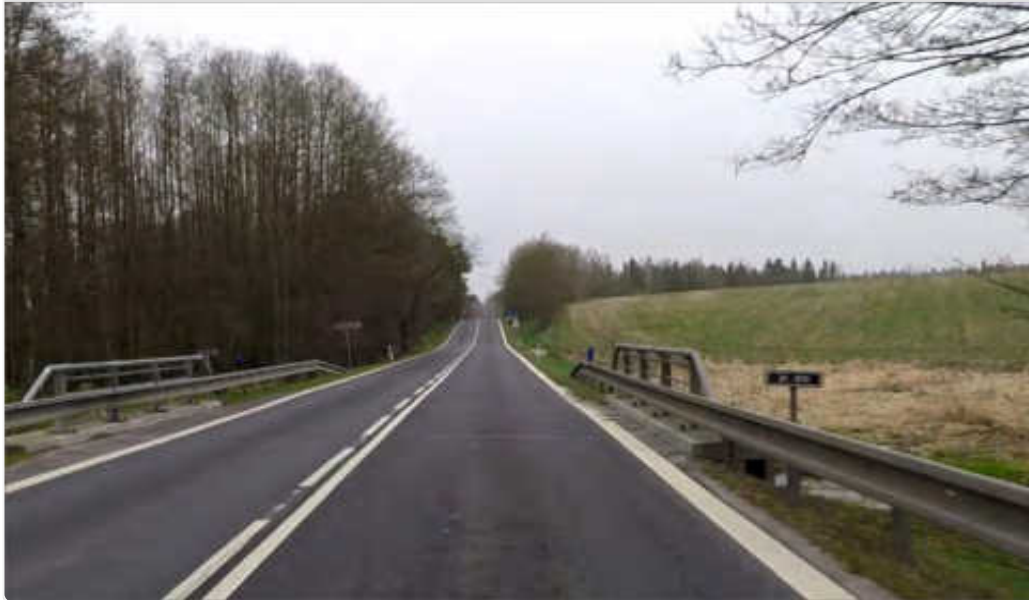
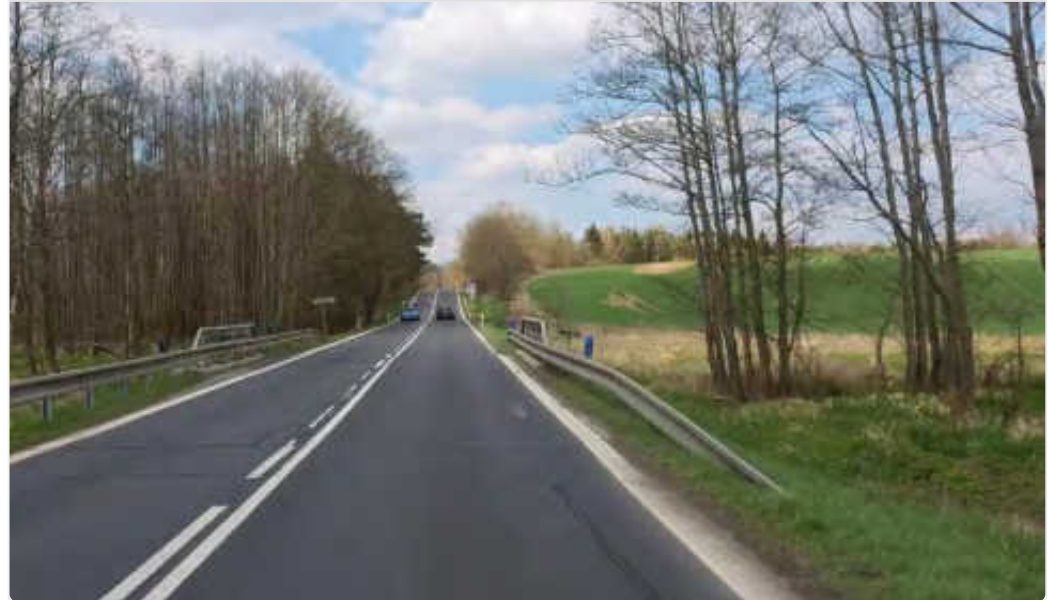
Bezpečnostní deficit Zadržné zařízení
Kategorie 1× - Krátké svodidlo před - mostem (MÚK, křížením PK, vodoteč)
Závažnost rizika Nizká
Poznámka Krátké svodidlo před mostem v obou směrech. Délka svodidla ve směru jízdy je 16 m a v opačném směru je 12 m.

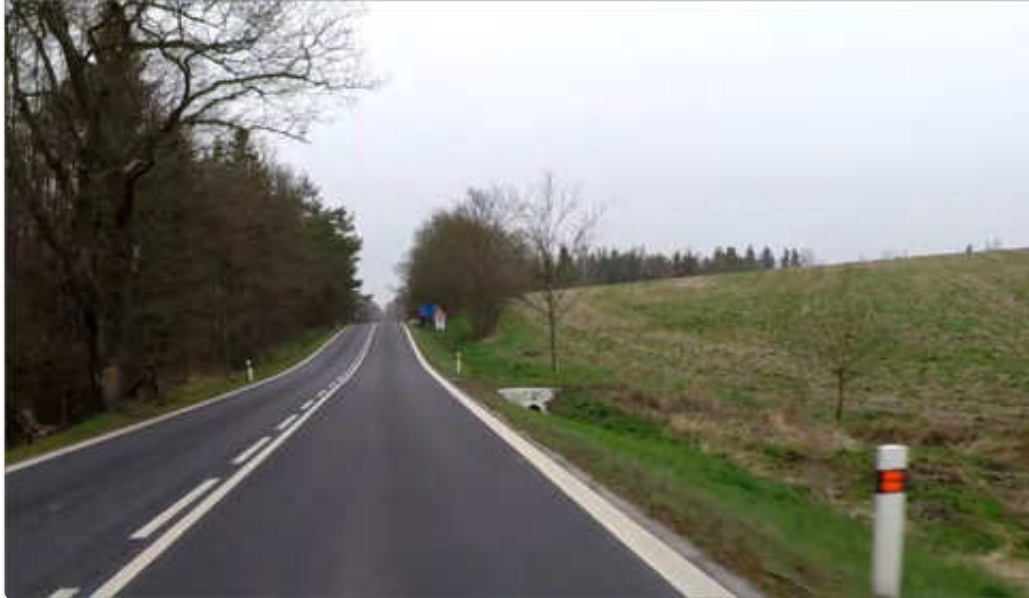
Bezpečnostní deficit Pevná překážka
Kategorie 1× - Vzrostlá zeleň (průměr kmene do 0,1 m)
Závažnost rizika Nizká
Poznámka Vzrostlá zeleň nacházející se v blízkosti PK primárně představuje riziko do budoucna.

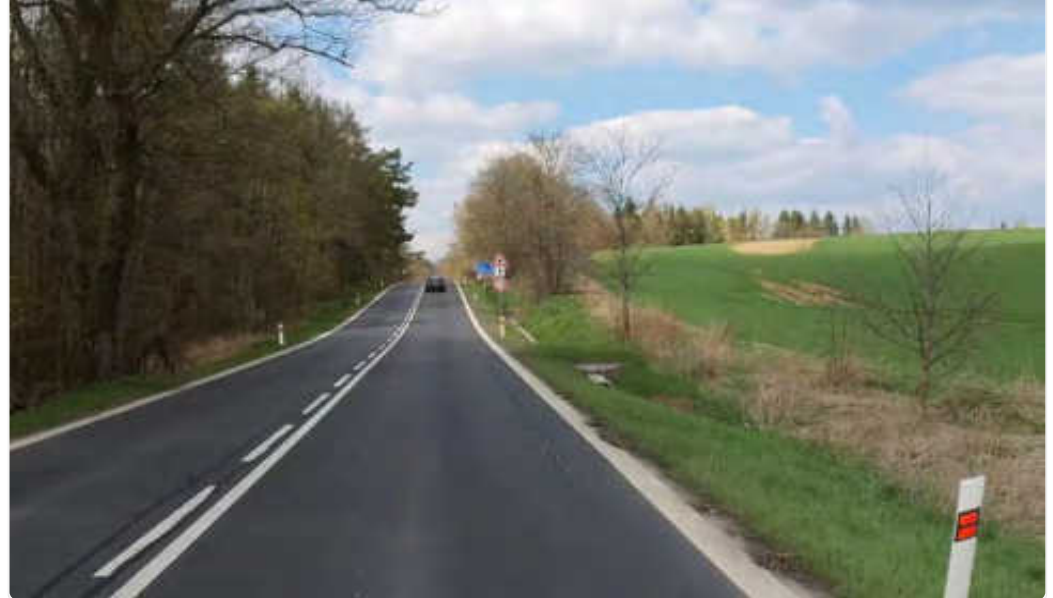
Bezpečnostní deficit Pevná překážka
Kategorie 1× - Vzrostlá zeleň (průměr kmene do 0,1 m)
Závažnost rizika Nizká
Poznámka Vzrostlá zeleň nacházející se v blízkosti PK primárně představuje riziko do budoucna.

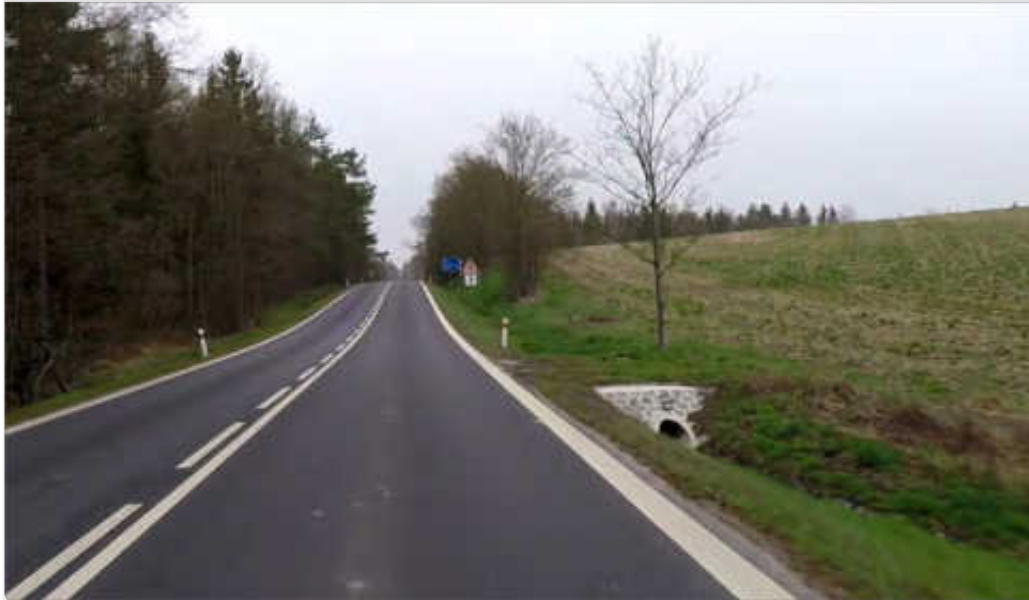
Bezpečnostní deficit Pevná překážka
Kategorie 0x - Tuhé čelo trubního propustku pod - sjezdem / samostatným sjezdem
Závažnost rizika **Vysoká**
Poznámka -

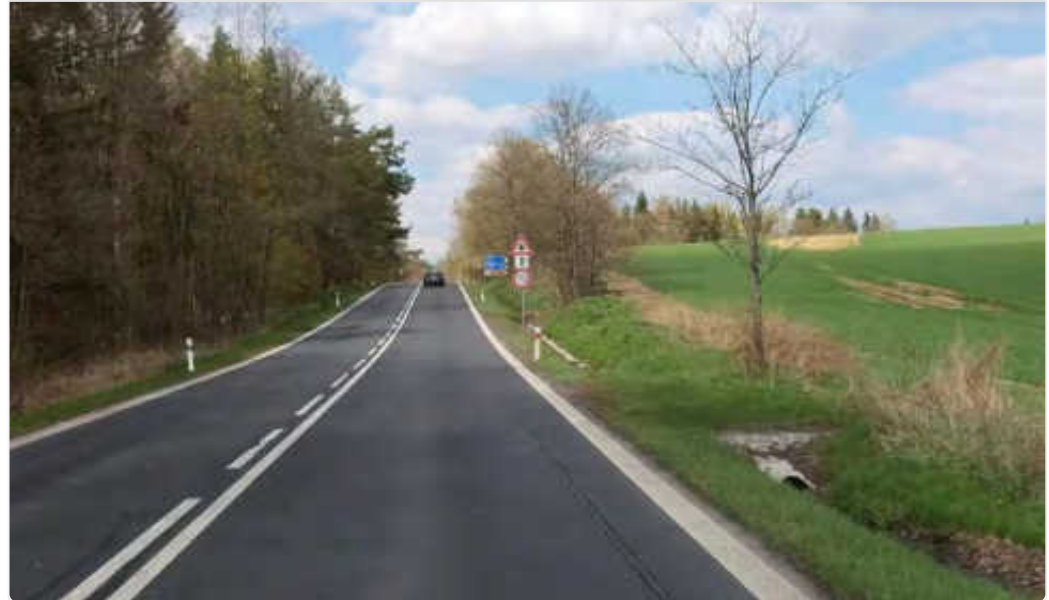
Bezpečnostní deficit Pevná překážka
Kategorie 0x - Tuhé čelo trubního propustku pod - sjezdem / samostatným sjezdem
Závažnost rizika **Vysoká**
Poznámka -

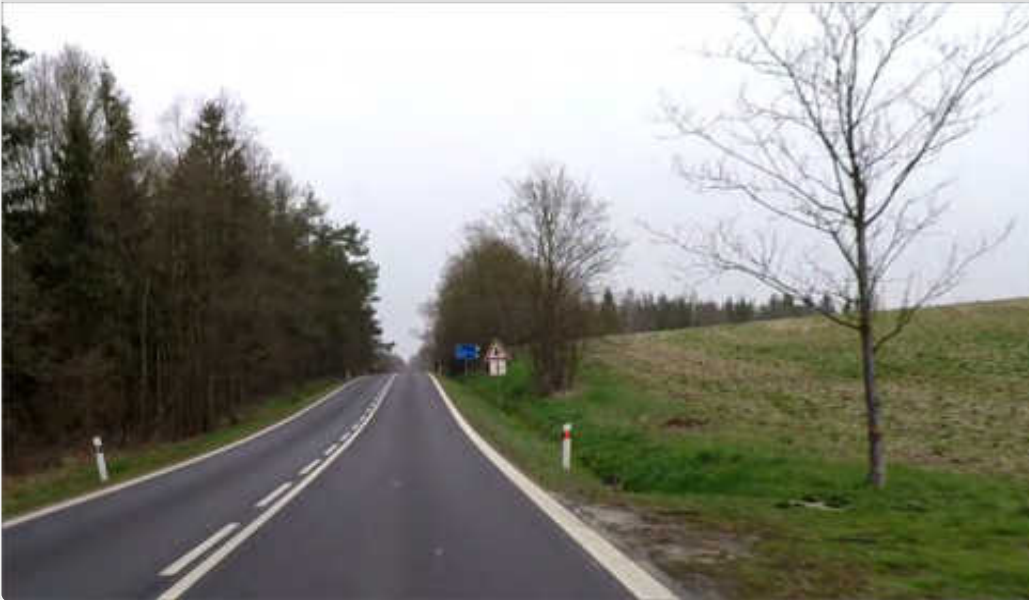
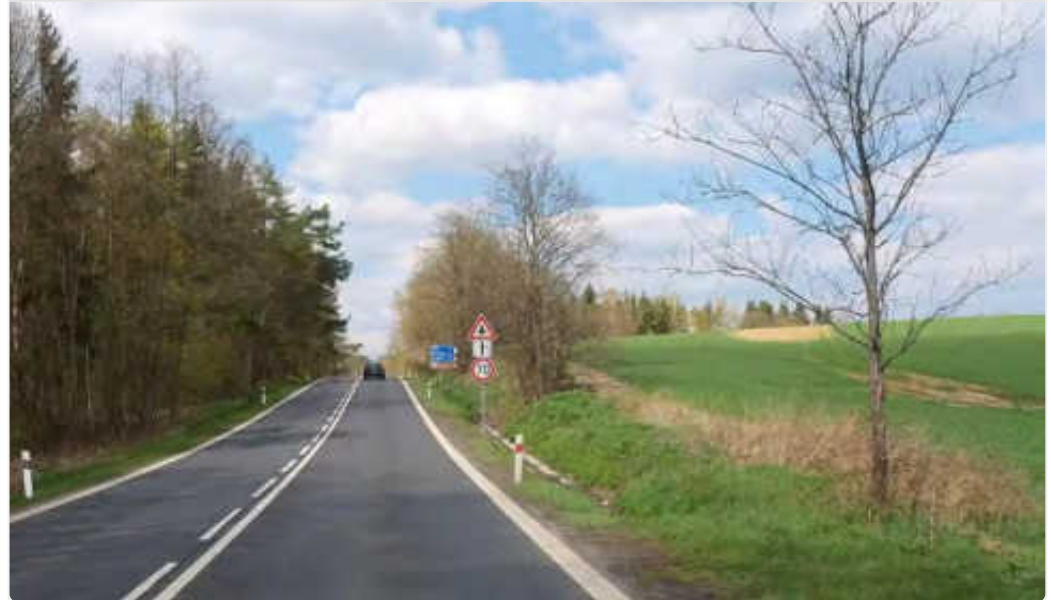
Bezpečnostní deficit Pevná překážka
Kategorie → 65 m - Stromy, vzrostlá zeleň
Závažnost rizika Střední
Poznámka -

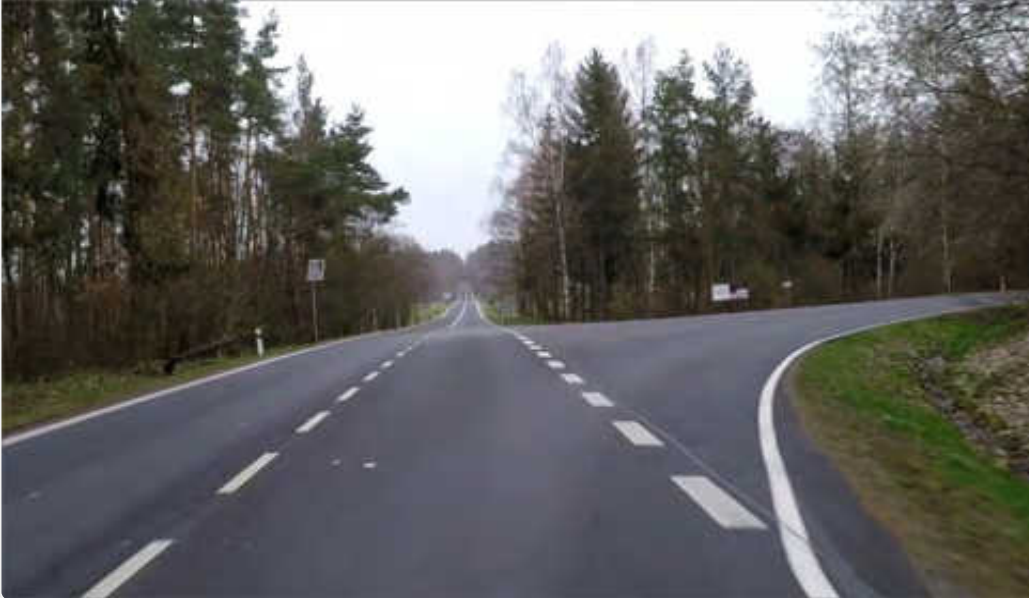
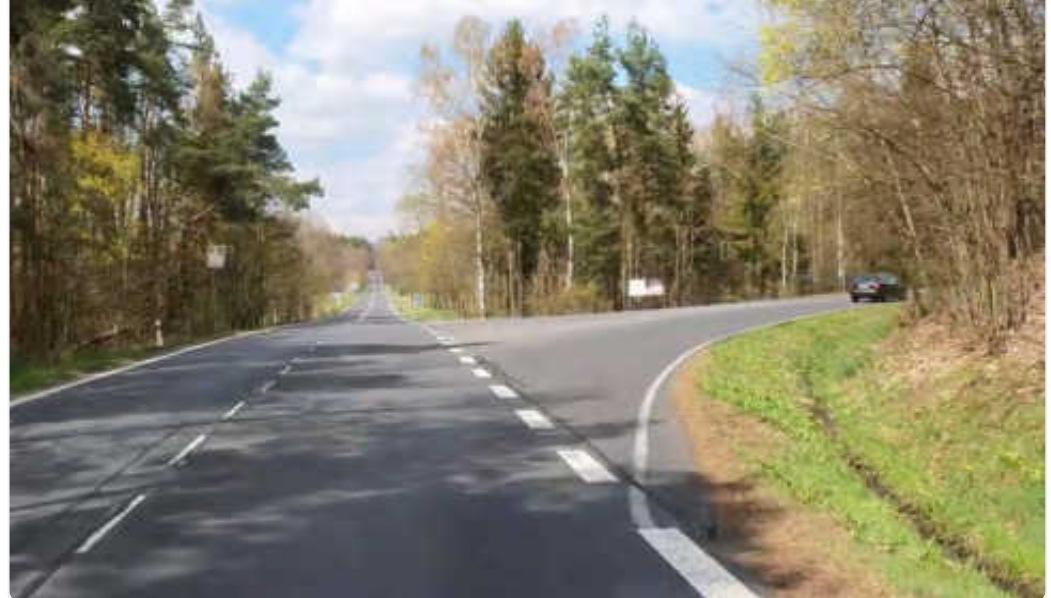
Bezpečnostní deficit Křižovatka
Kategorie 1× - Absence nebo opotřebované VDZ
 1× - Rozlehlá křižovatka, neadekvátní usměrnění dopravy
Závažnost rizika **Střední**
Poznámka Opotřebované VDZ V 2b, V 4.

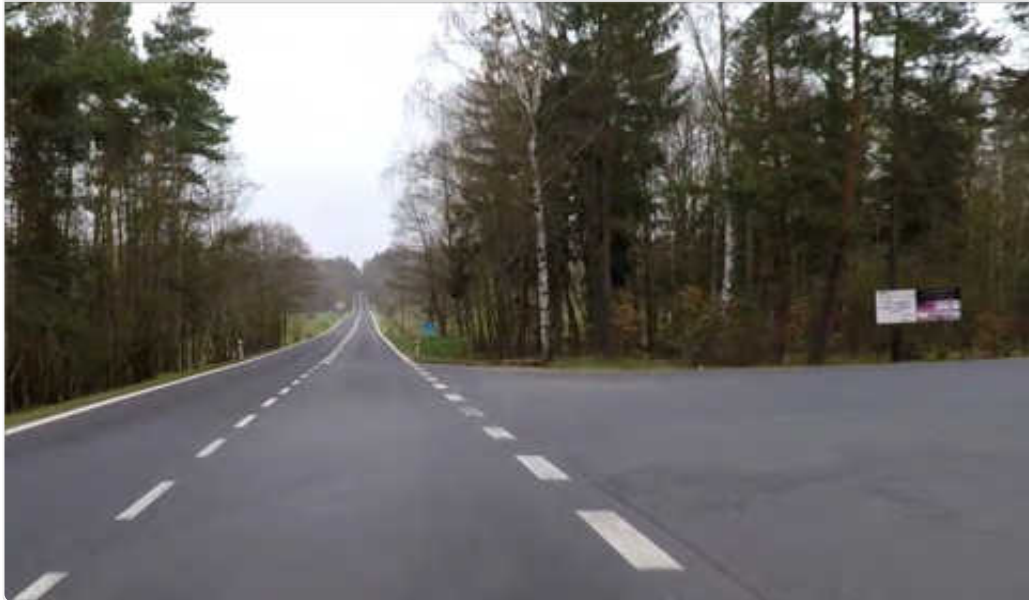
Bezpečnostní deficit Reklamní zařízení
Kategorie 2× - Reklamní zařízení (rušivý efekt na účastníky silničního provozu)
Závažnost rizika Nizká
Poznámka -

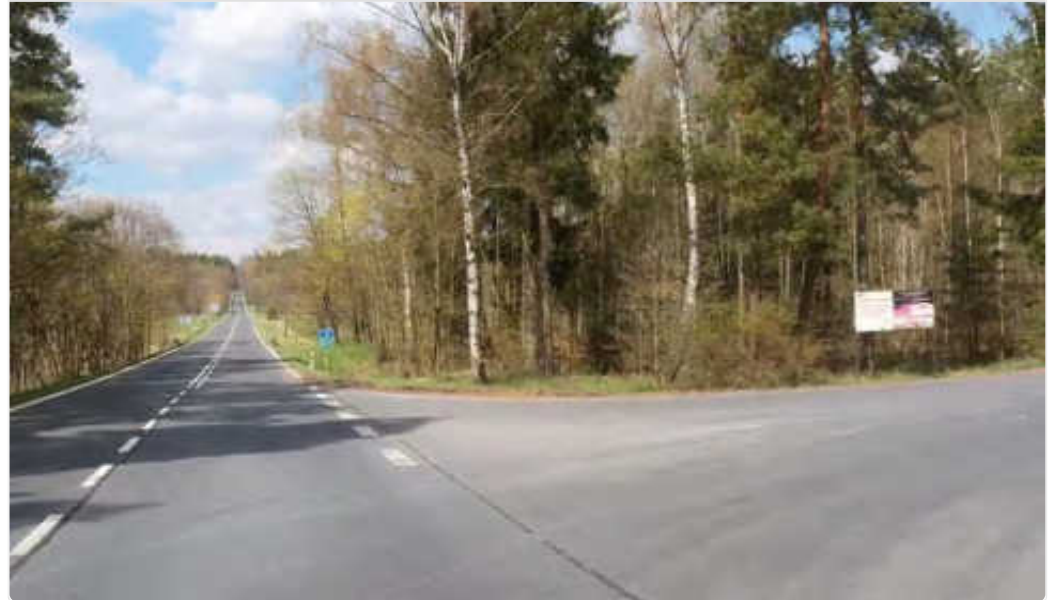
Bezpečnostní deficit Reklamní zařízení
Kategorie 2× - Reklamní zařízení (rušivý efekt na účastníky silničního provozu)
Závažnost rizika Nizká
Poznámka -

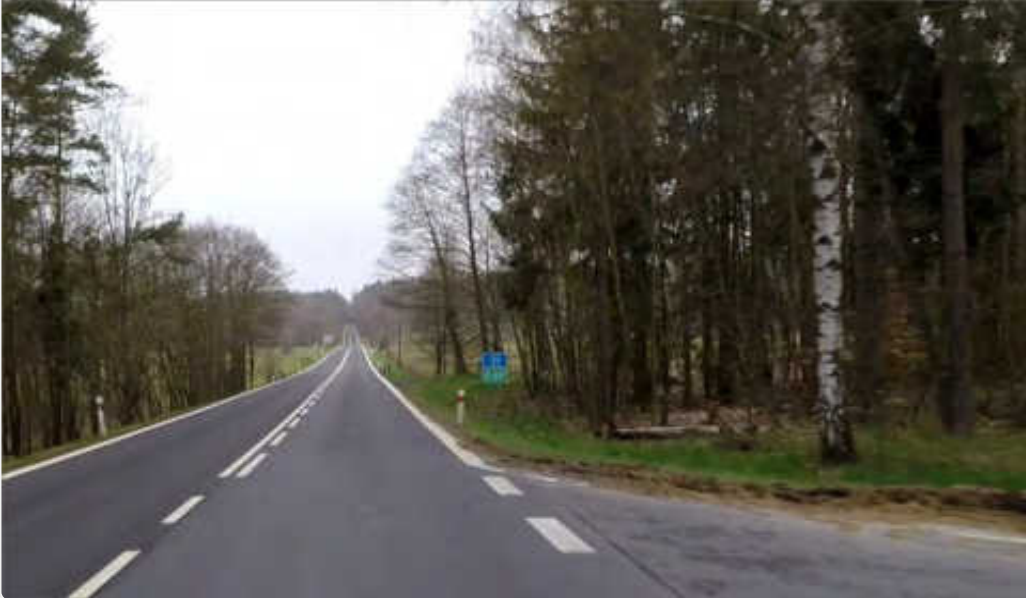
Bezpečnostní deficit Pevná překážka
Kategorie → 35 m - Stromy, vzrostlá zeleň
Závažnost rizika **Vysoká**
Poznámka -

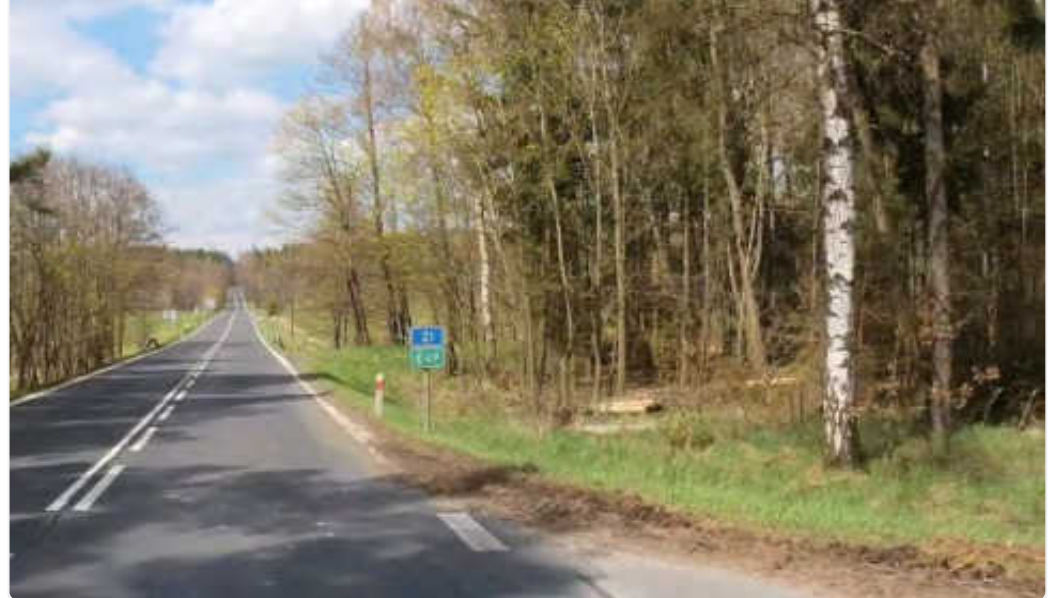
Bezpečnostní deficit Pevná překážka
Kategorie → 35 m - Stromy, vzrostlá zeleň
Závažnost rizika **Vysoká**
Poznámka -

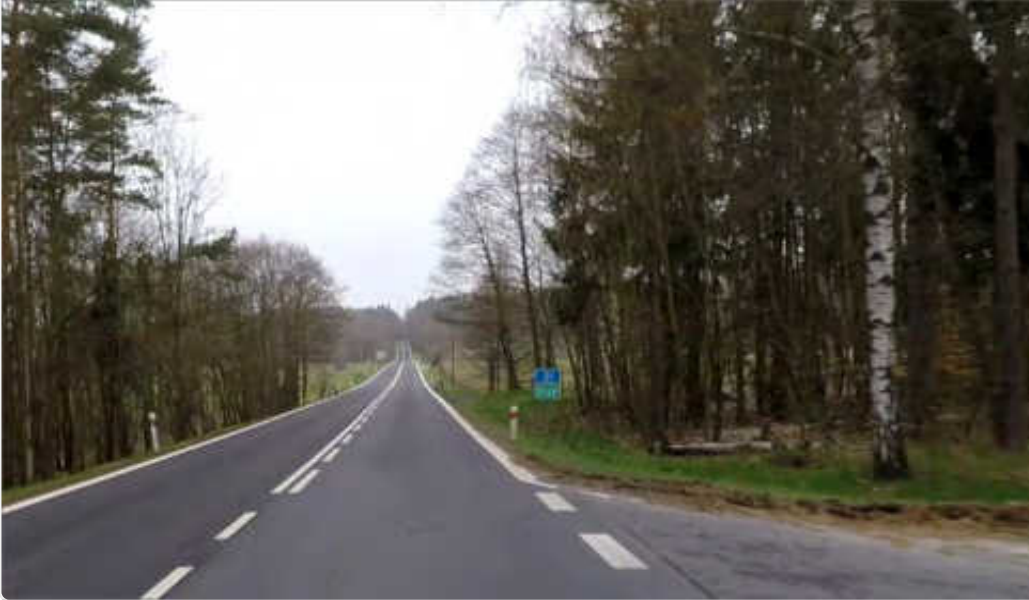
Bezpečnostní deficit Technický stav vozovky
Kategorie ↗ 2660 m - Absence zpevněné krajnice
Závažnost rizika Střední
Poznámka -

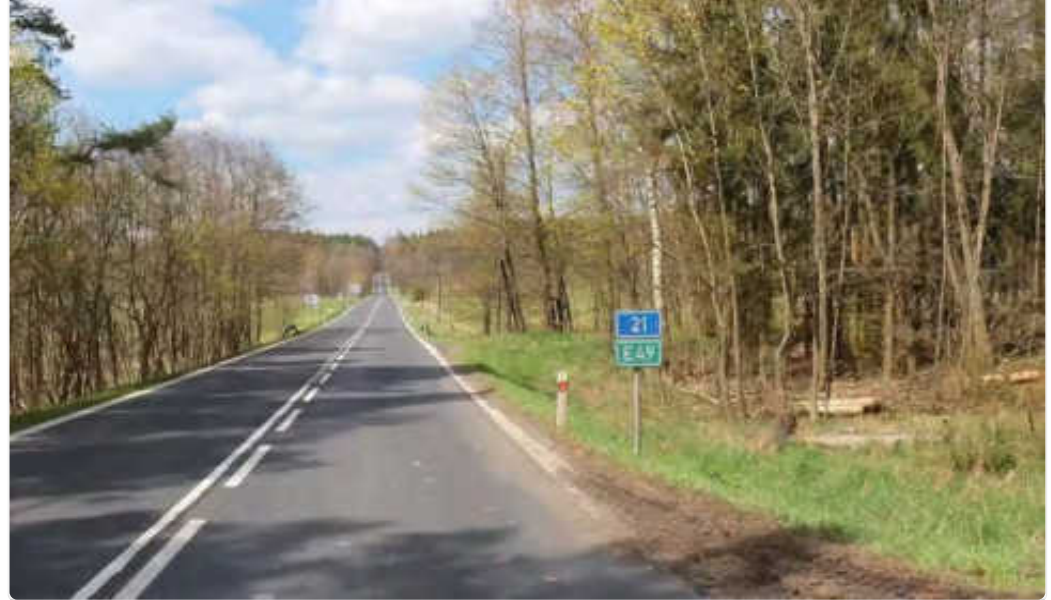
Bezpečnostní deficit Technický stav vozovky
Kategorie ↗ 2660 m - Absence zpevněné krajnice
Závažnost rizika Střední
Poznámka -

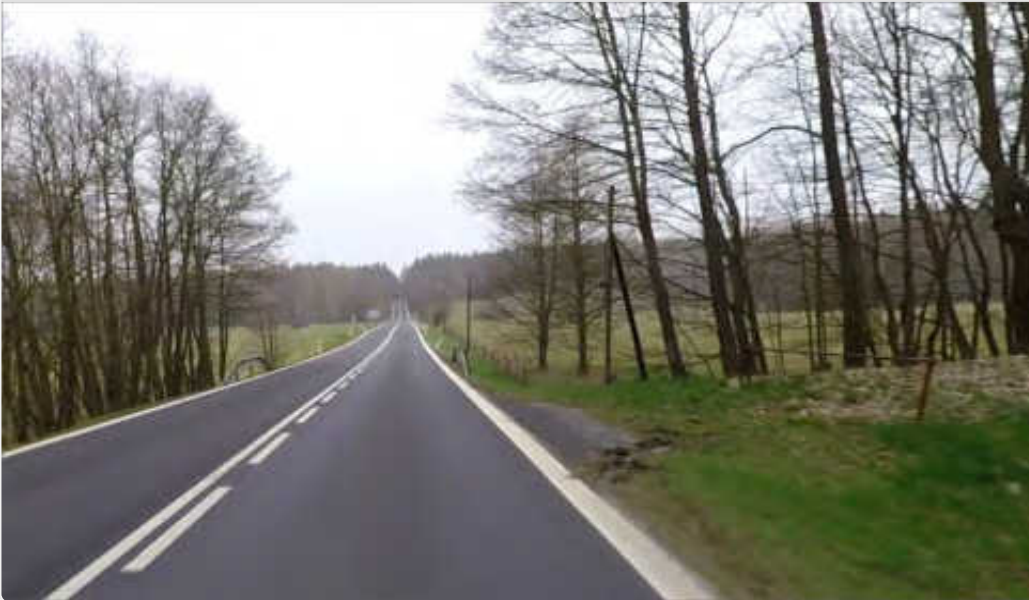
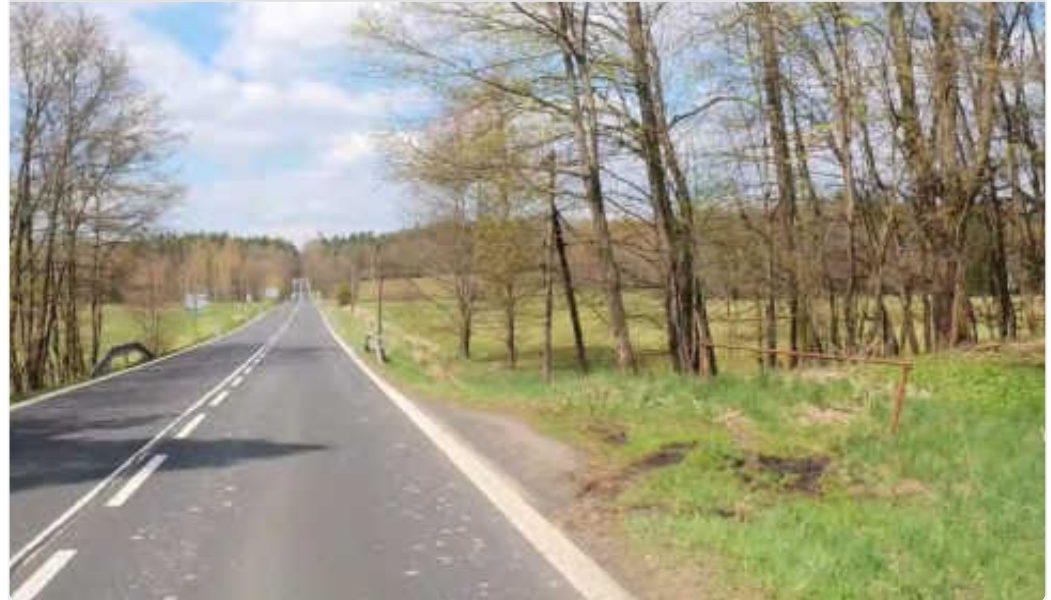
Bezpečnostní deficit	Pevná překážka
Kategorie	<input checked="" type="checkbox"/> 1× - Stojina závory (např. v místě vjezdu na odpočívku)
Závažnost rizika	Střední
Poznámka	Závora svým provedením představuje riziko v podobě vniknutí jednotlivých částí do interiéru vozidla při nárazu.

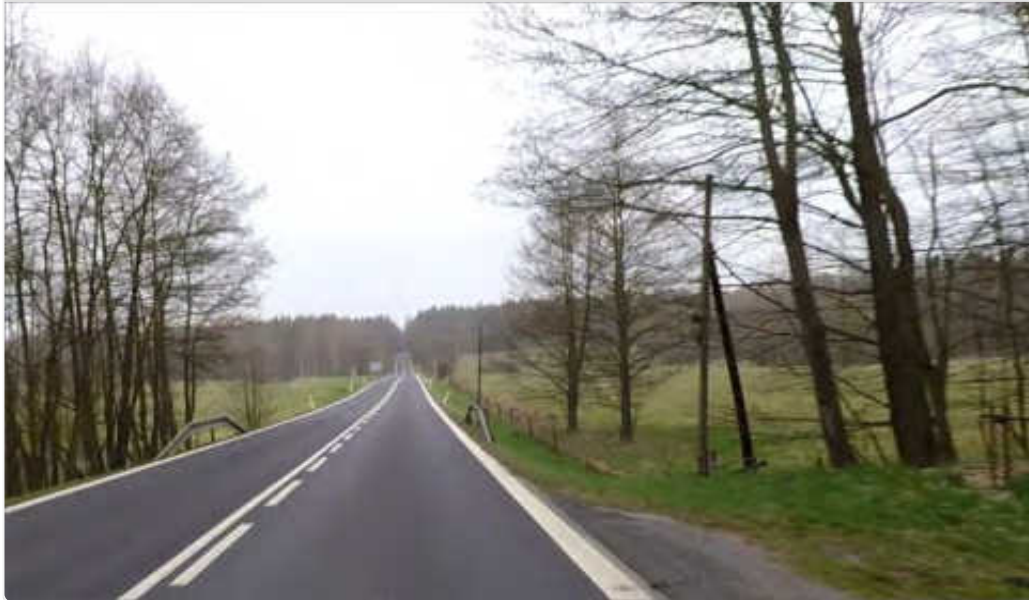
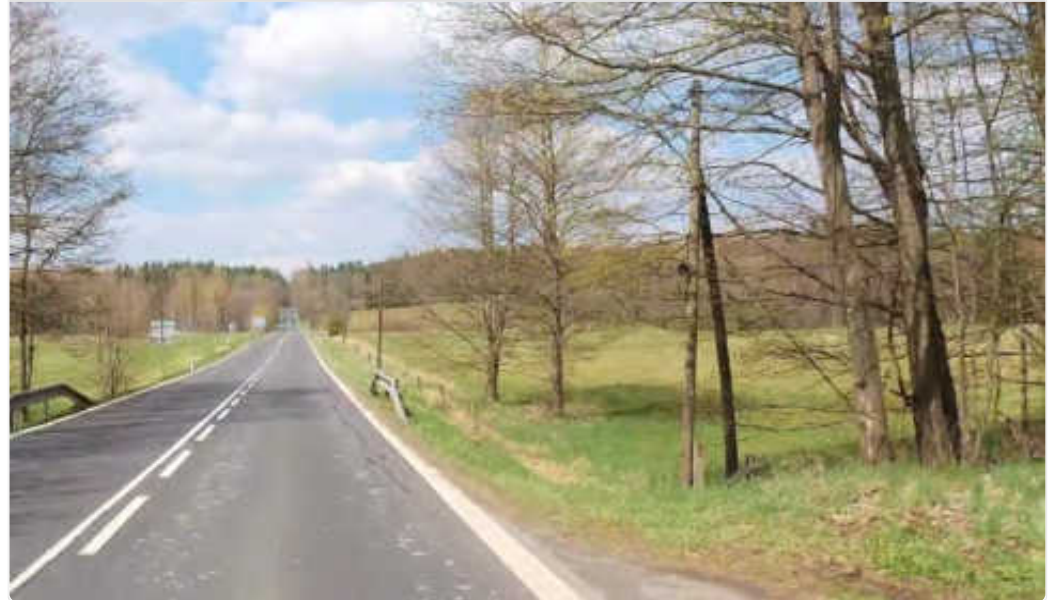
Bezpečnostní deficit Pevná překážka
Kategorie

30 m - Stromy, vzrostlá zeleň
Závažnost rizika Vysoká
Poznámka -

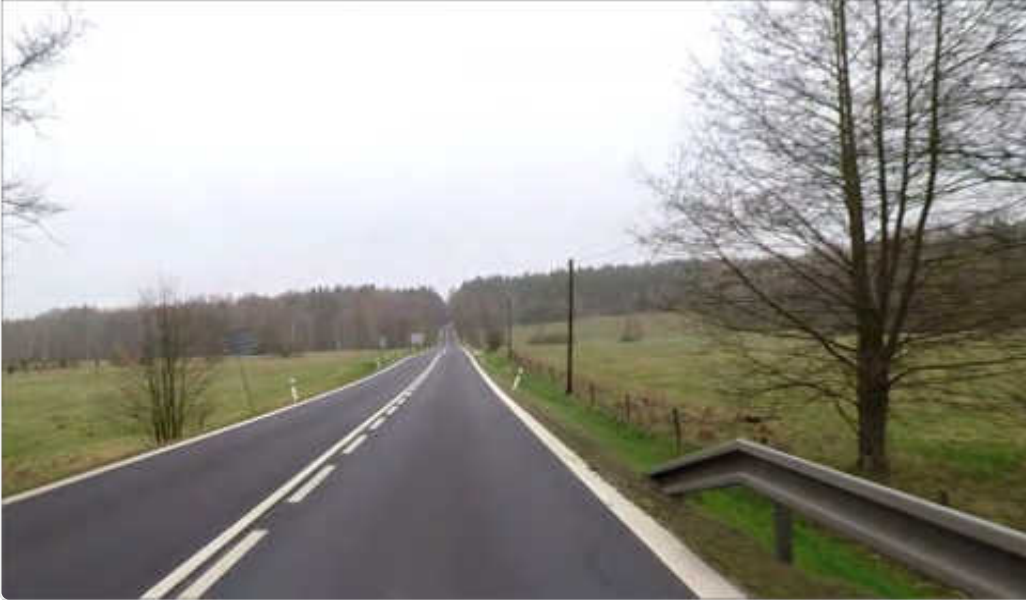
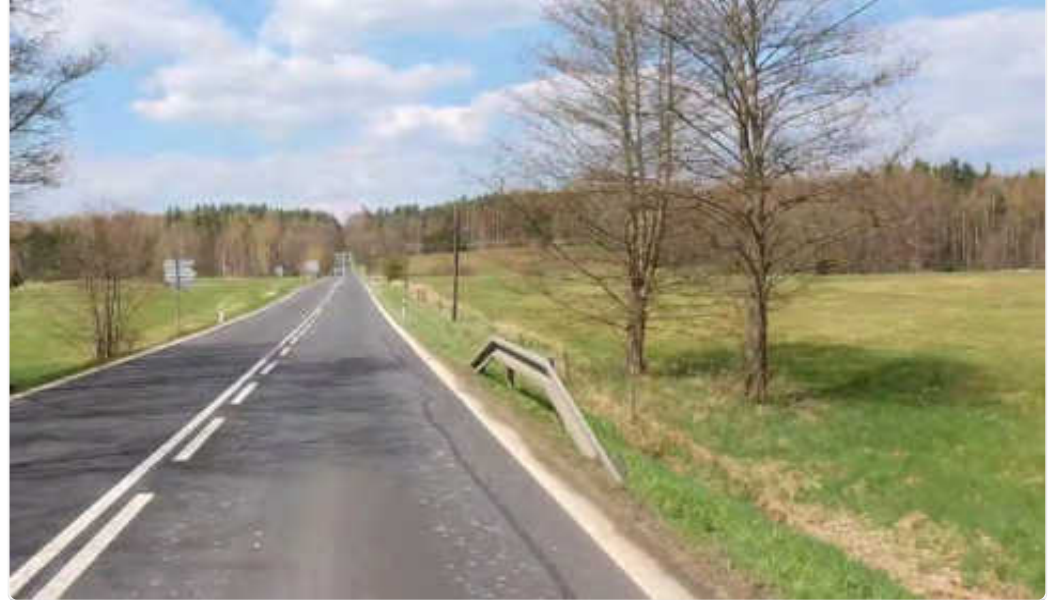
Bezpečnostní deficit Zádržné zařízení
Kategorie 2× - Krátký výškový náběh svodidla
Závažnost rizika Střední
Poznámka Krátké výškové náběhy na obou koncích svodidla.

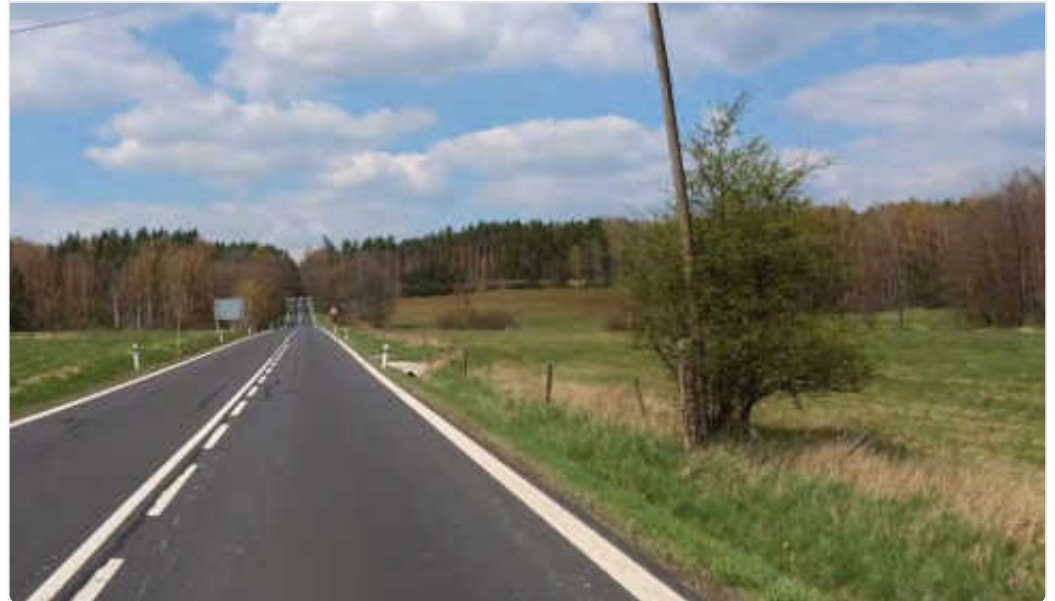
Bezpečnostní deficit	Pevná překážka
Kategorie	<input checked="" type="checkbox"/> 1x - Vzrostlá zeleň (průměr kmene do 0,1 m)
Závažnost rizika	Nízká
Poznámka	Vzrostlá zeleň nacházející se v blízkosti PK primárně představuje riziko do budoucna.

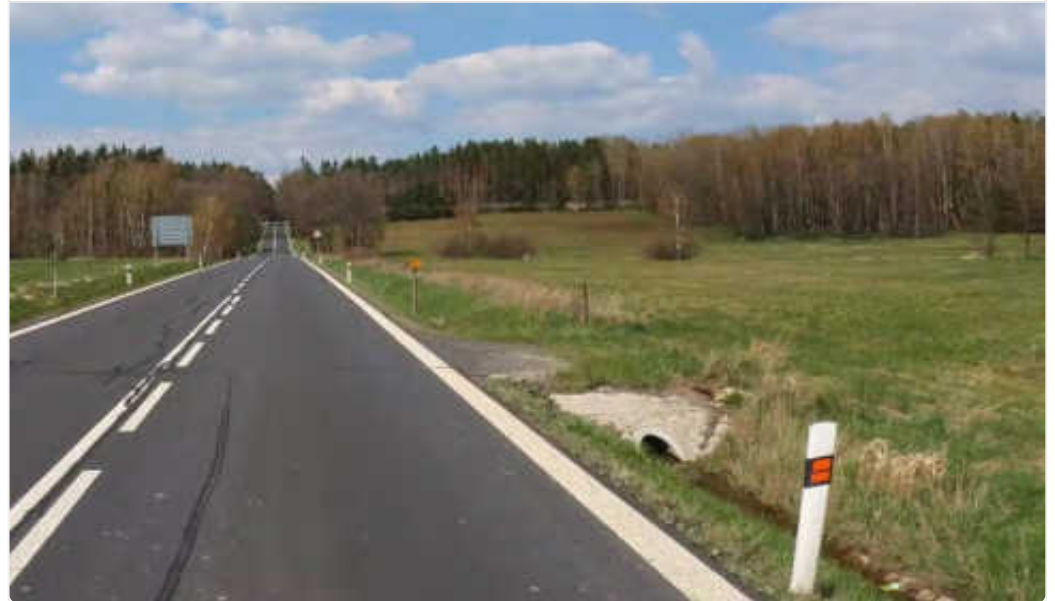
Bezpečnostní deficit Těloso PK
Kategorie 1x - Neadekvátní odvodnění silničního příkopu
Závažnost rizika **Nízká**
Poznámka -

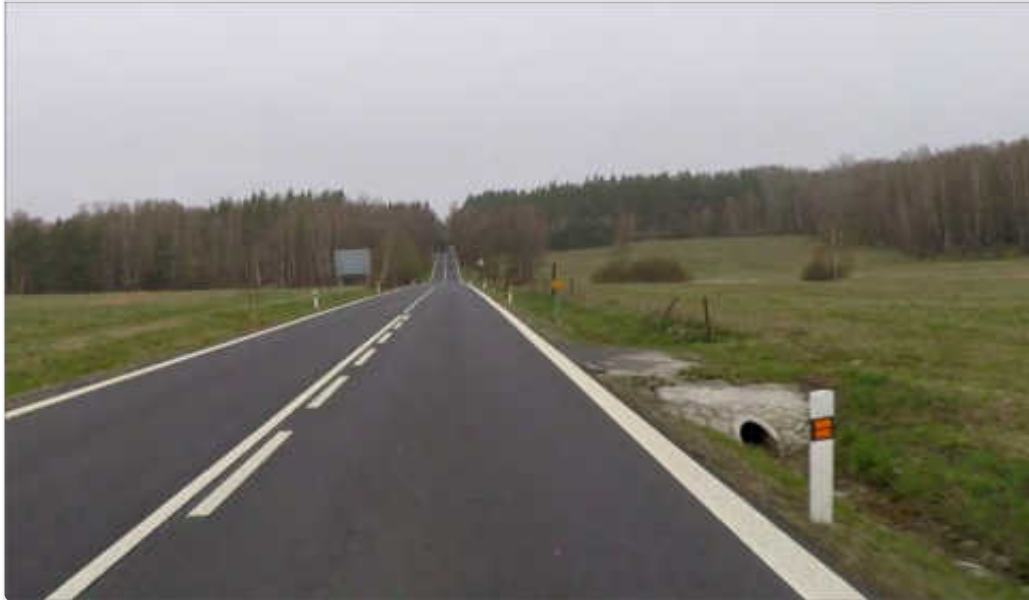
Bezpečnostní deficit	Pevná překážka
Kategorie	<input checked="" type="checkbox"/> 0x - Tuhé čelo trubního propustku pod - sjezdem / samostatným sjezdem
Závažnost rizika	Vysoká
Poznámka	-

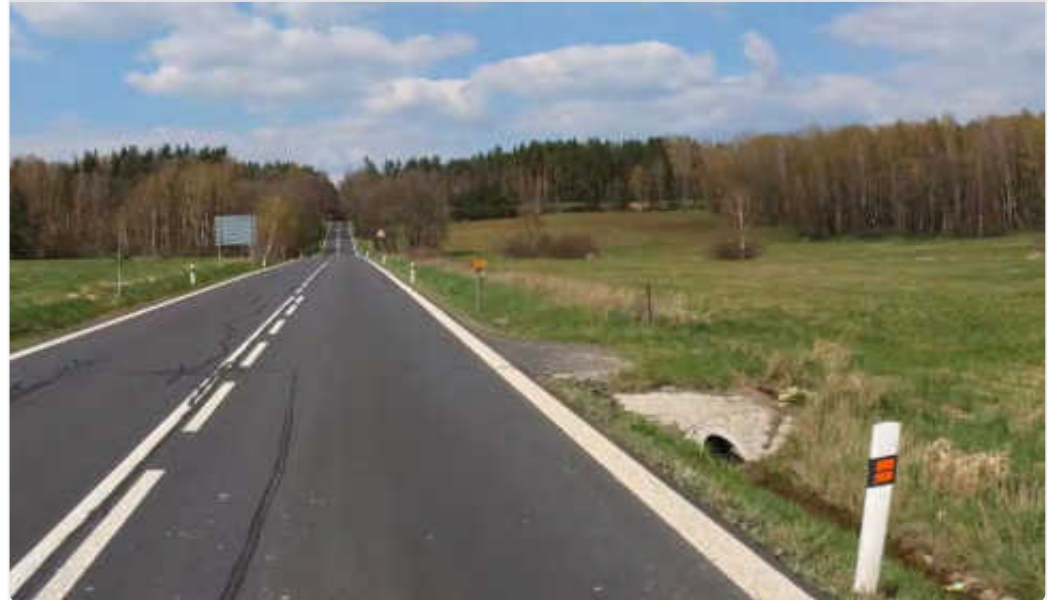
Bezpečnostní deficit	Pevná překážka
Kategorie	<input checked="" type="checkbox"/> 0x - Tuhé čelo trubního propustku pod - sjezdem / samostatným sjezdem
Závažnost rizika	Vysoká
Poznámka	-

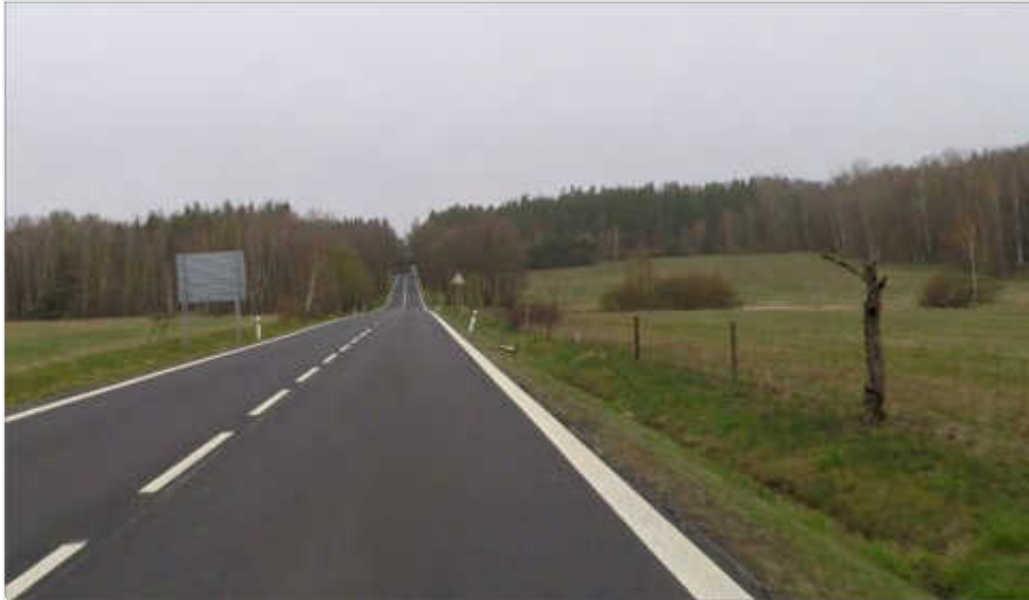
Bezpečnostní deficit Pevná překážka
Kategorie 1x - Strom
Závažnost rizika Střední
Poznámka Strom se nachází na vnější straně příkopu.

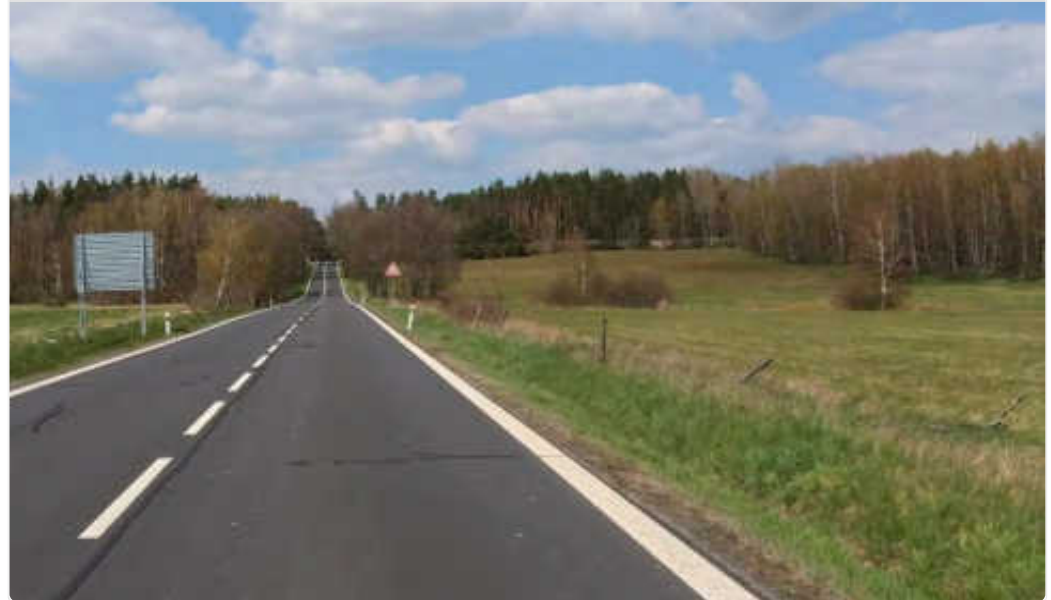
Bezpečnostní deficit Pevná překážka
Kategorie 0x - Strom
Závažnost rizika Střední
Poznámka Strom se nachází na vnější straně příkopu.

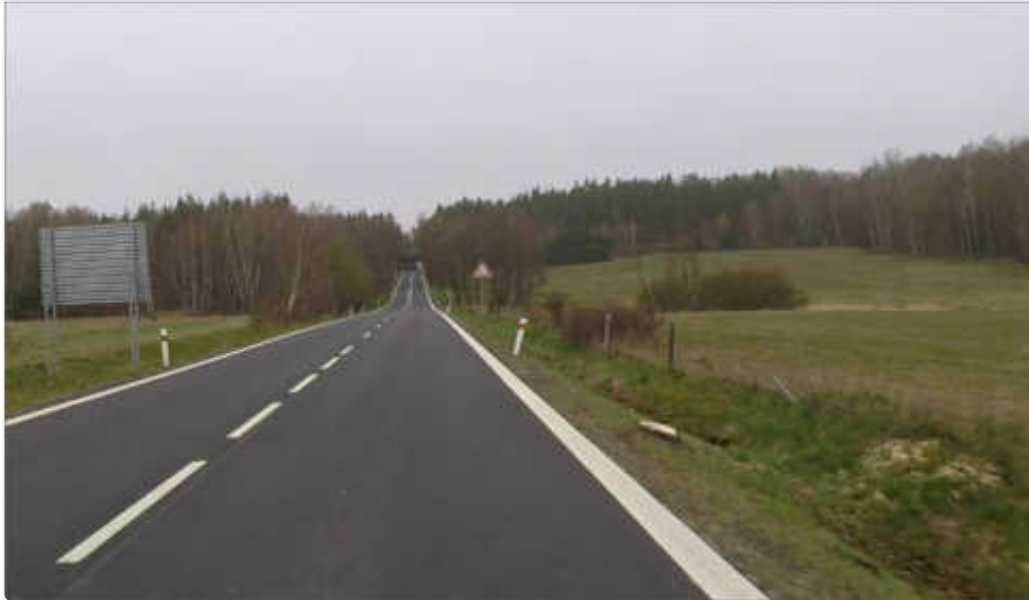
Bezpečnostní deficit Pevná překážka
Kategorie 0x - Strom
Závažnost rizika **Vysoká**
Poznámka -

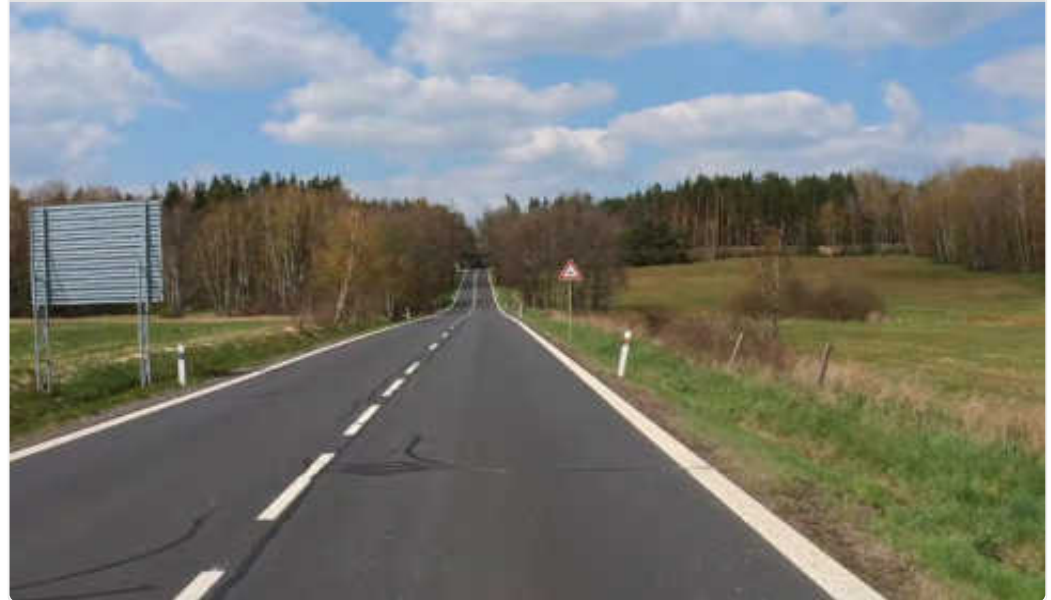
Bezpečnostní deficit Pevná překážka
Kategorie 0x - Strom
Závažnost rizika **Vysoká**
Poznámka -

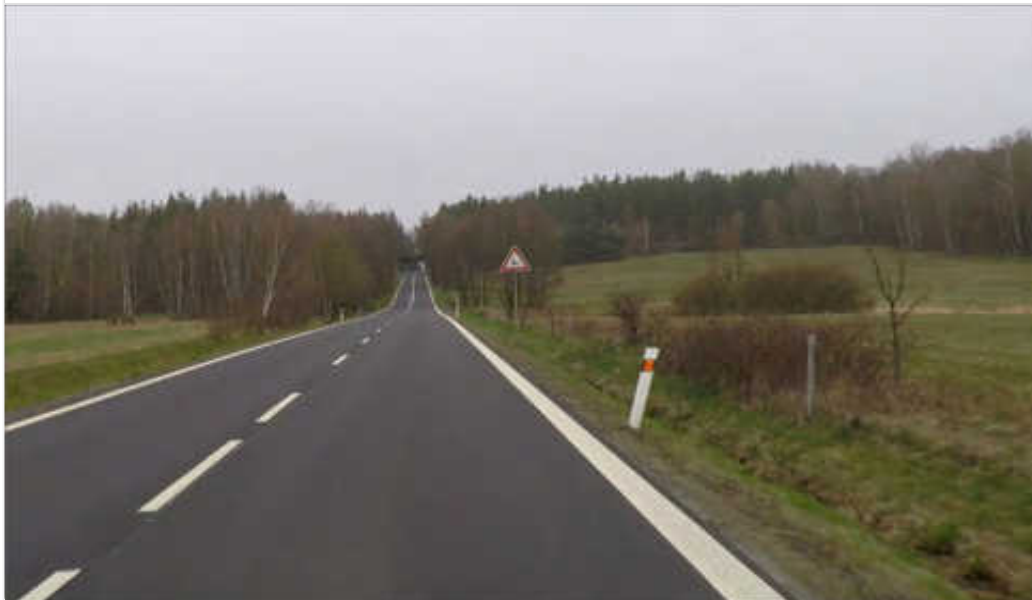
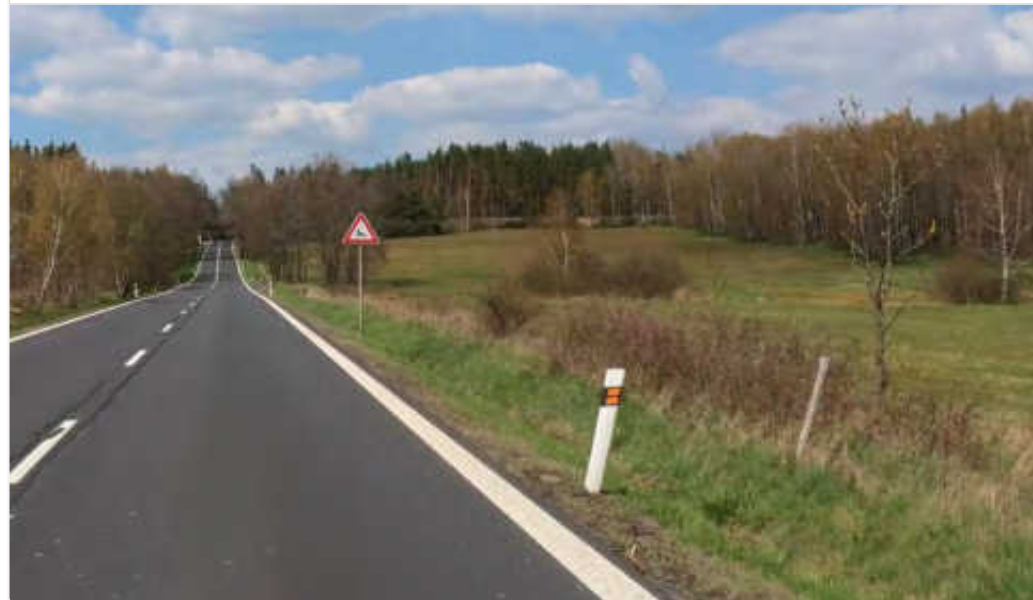
Bezpečnostní deficit Pevná překážka
Kategorie ☞ 15 m - Vzrostlá zeleň (průměr kmene do 0,1 m)
Závažnost rizika Nizká
Poznámka Vzrostlá zeleň nacházející se v blízkosti PK primárně představuje riziko do budoucna.
