PŘÍLOHA 2.3

**Vyhodnocení identifikovaných dopravně-bezpečnostních deficitů
v rámci první a druhé revizní BI PK z roku 2019 a 2022**

km 21,199 – 60,928

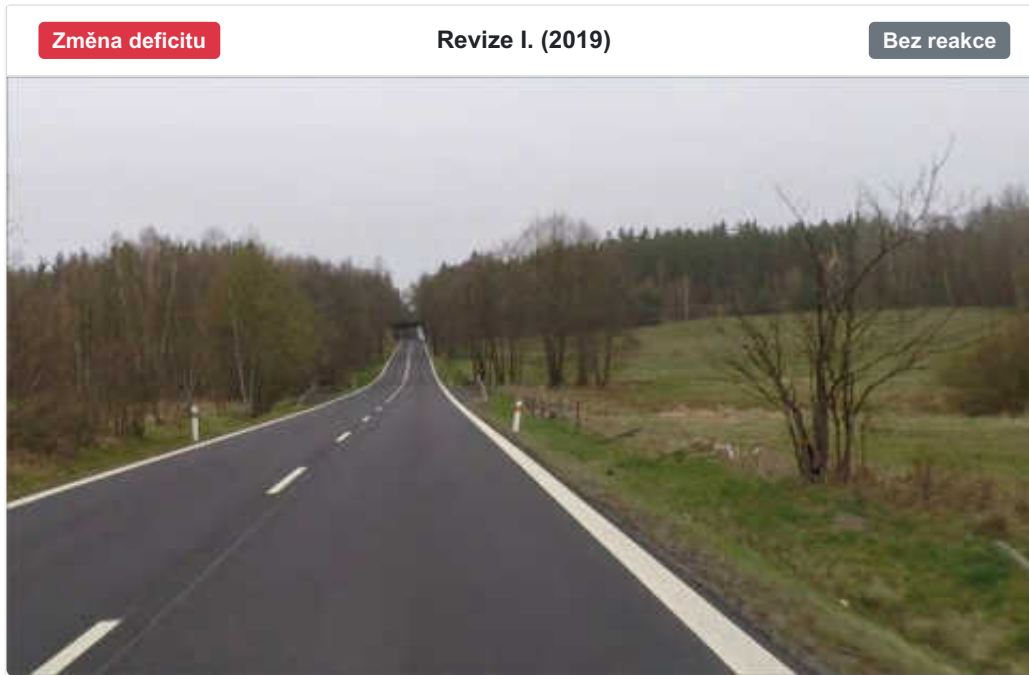
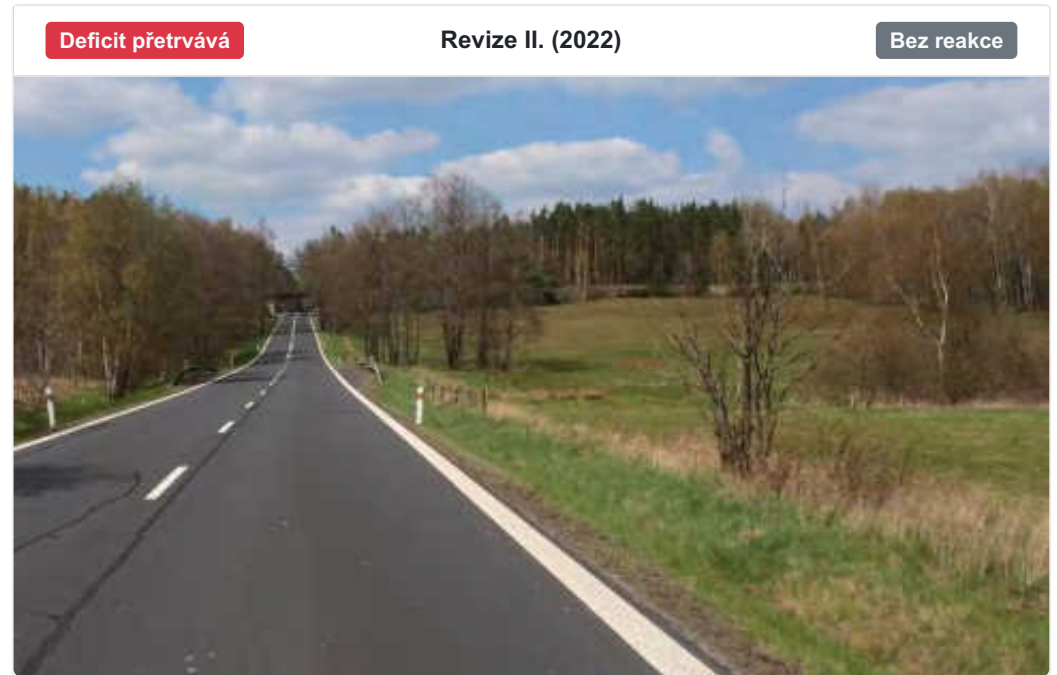
I/21 - Směr staničení | km 57,340 | Správa Karlovy Vary | 50,143429N, 12,332851E | ID 2379

Bezpečnostní deficit	Pevná překážka
Kategorie	<input checked="" type="checkbox"/> 2× - Neadekvátně seříznutý pařez <input checked="" type="checkbox"/> 1× - Vzrostlá zeleň (průměr kmene do 0,1 m)
Závažnost rizika	Nizká
Poznámka	Vzrostlá zeleň nacházející se v blízkosti PK primárně představuje riziko do budoucna.

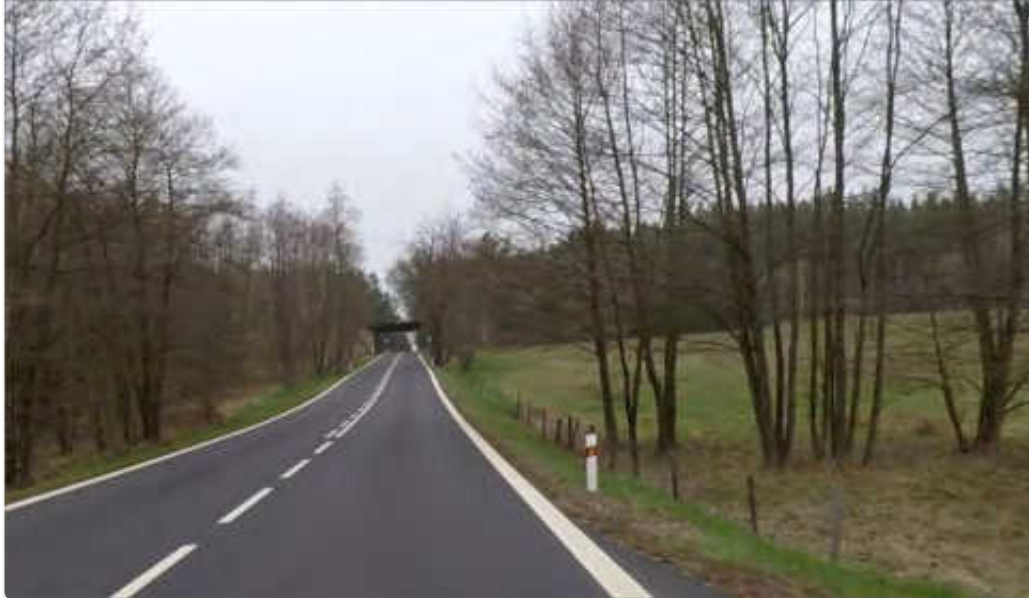
Bezpečnostní deficit Pevná překážka
Kategorie ↗ 25 m - Stromy, vzrostlá zeleň
Závažnost rizika **Vysoká**
Poznámka -

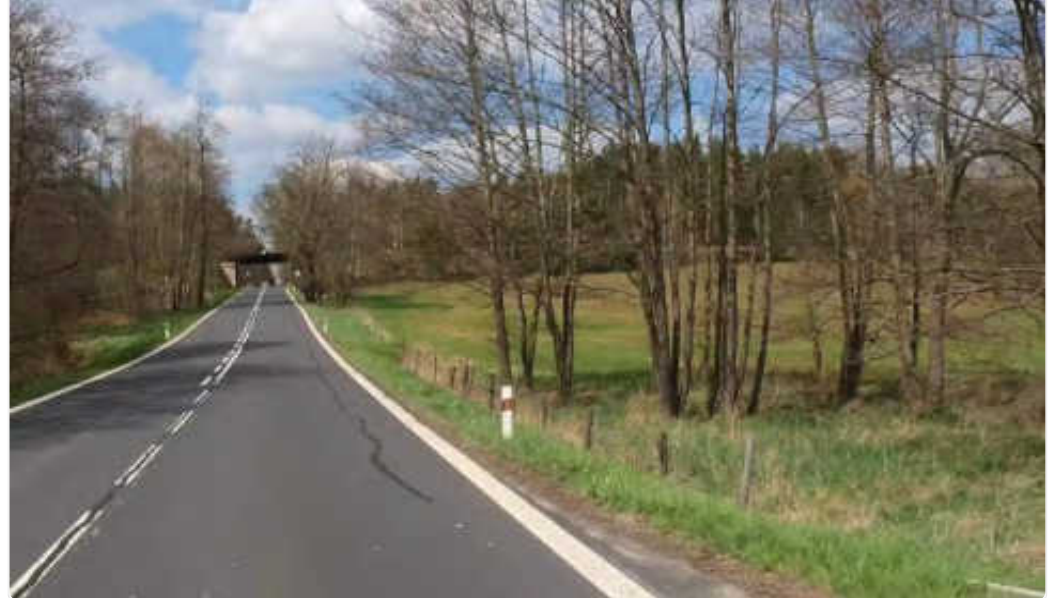
Bezpečnostní deficit Pevná překážka
Kategorie ↗ 25 m - Stromy, vzrostlá zeleň
Závažnost rizika **Vysoká**
Poznámka -

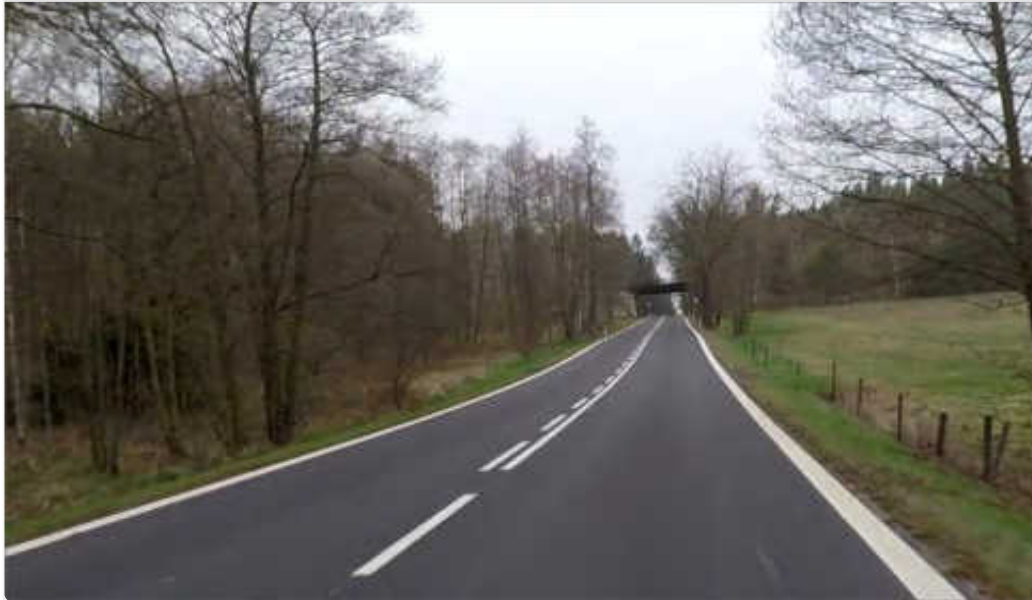
Bezpečnostní deficit Mezikřižovatkový úsek
Kategorie 1× - Absence SDZ a VDZ
Závažnost rizika Nizká
Poznámka Absence SDZ B 21a a VDZ V 9b.

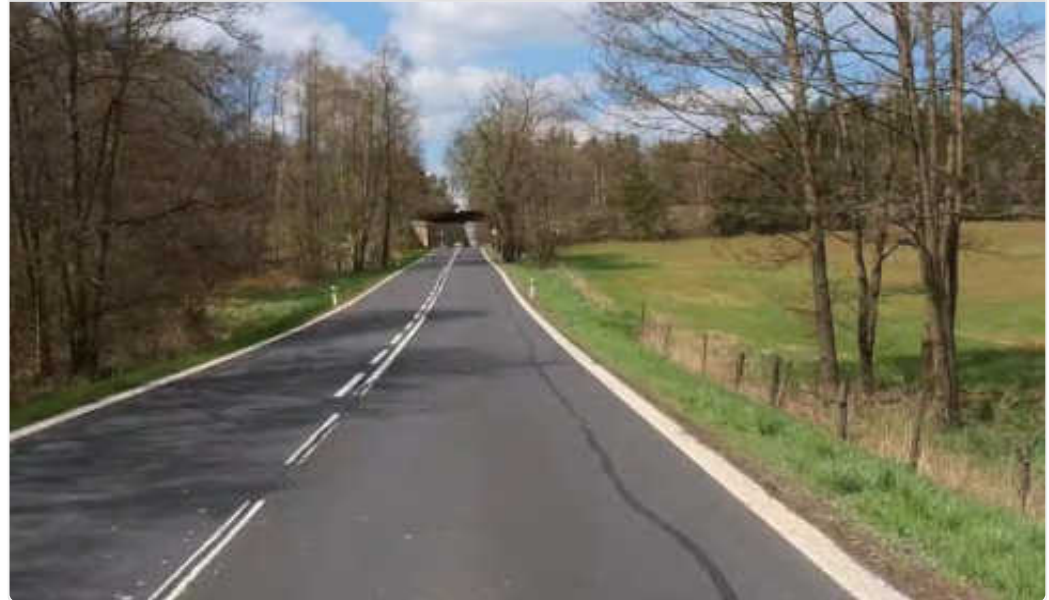
Bezpečnostní deficit Mezikřižovatkový úsek
Kategorie 1× - Absence SDZ a VDZ
Závažnost rizika Nizká
Poznámka Absence SDZ B 21a a VDZ V 9b.

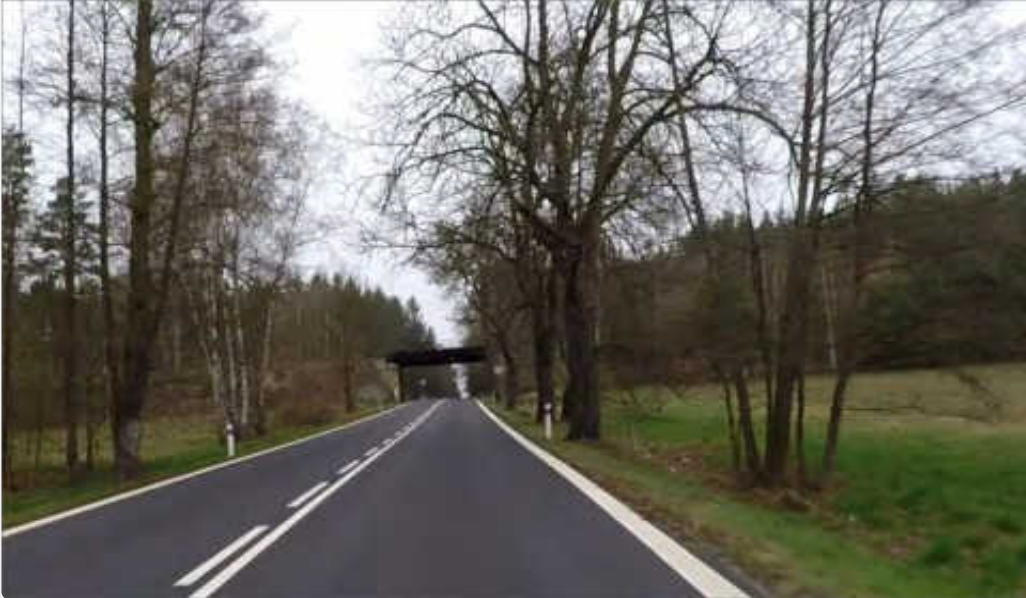
Bezpečnostní deficit Pevná překážka
Kategorie → 65 m - Stromy, vzrostlá zeleň
Závažnost rizika **Vysoká**
Poznámka -

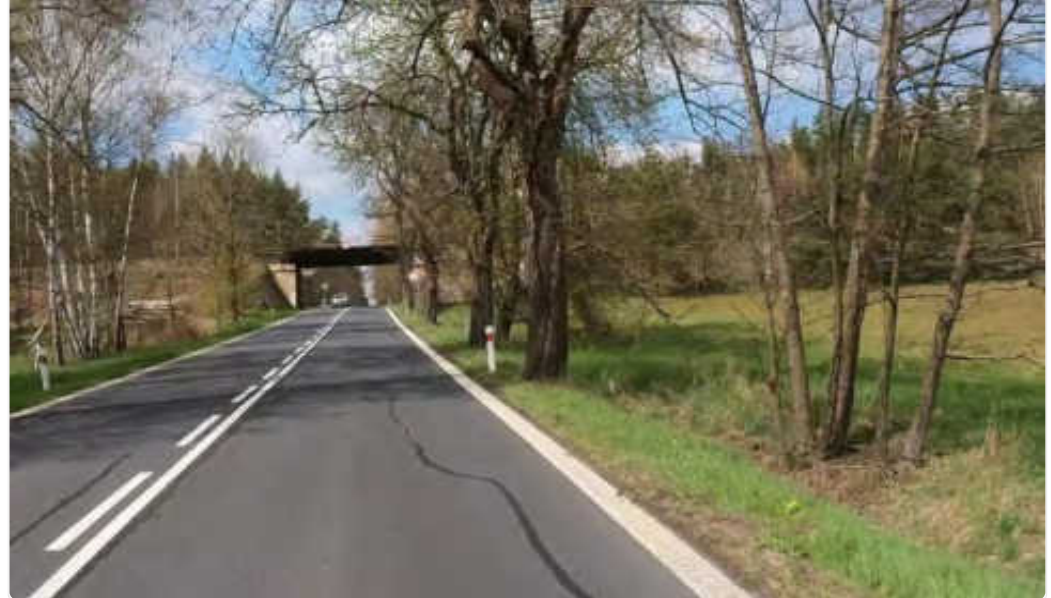
Bezpečnostní deficit Pevná překážka
Kategorie → 65 m - Stromy, vzrostlá zeleň
Závažnost rizika **Vysoká**
Poznámka -

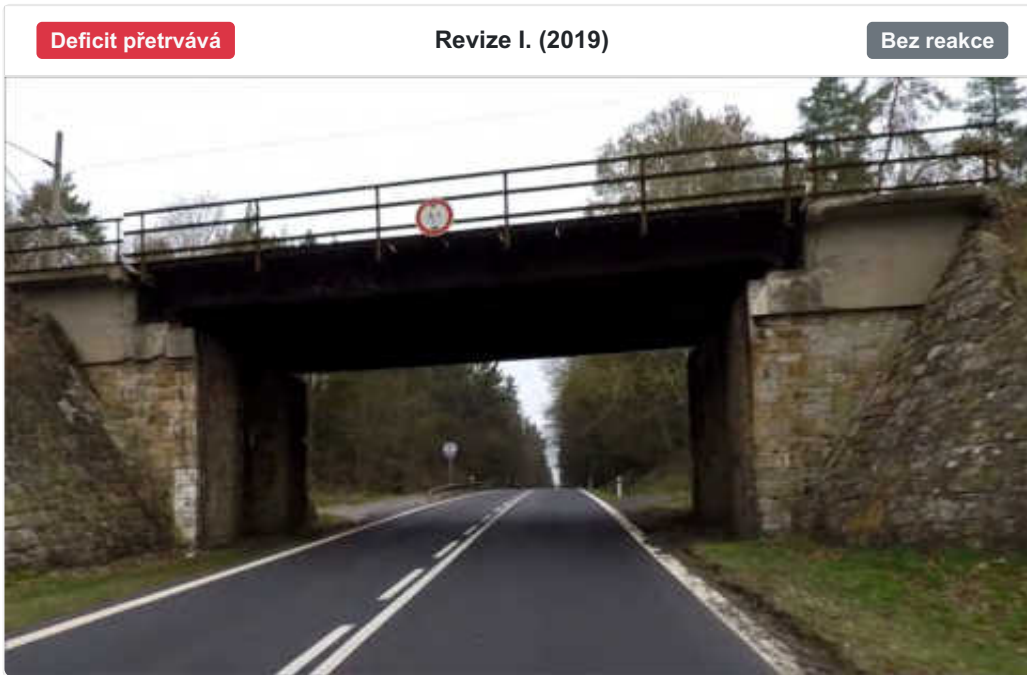
Specifikace dopravně-bezpečnostního deficitu	
Bezpečnostní deficit	Pevná překážka
Kategorie	<input checked="" type="checkbox"/> 1× - Nosné pilíře v okolí komunikace
Závažnost rizika	Vysoká
Poznámka	-

Nápravné opatření	
Návrh opatření	Ochrana svodidly
Poznámka	-
Náročnost realizace	Administrativní řešení

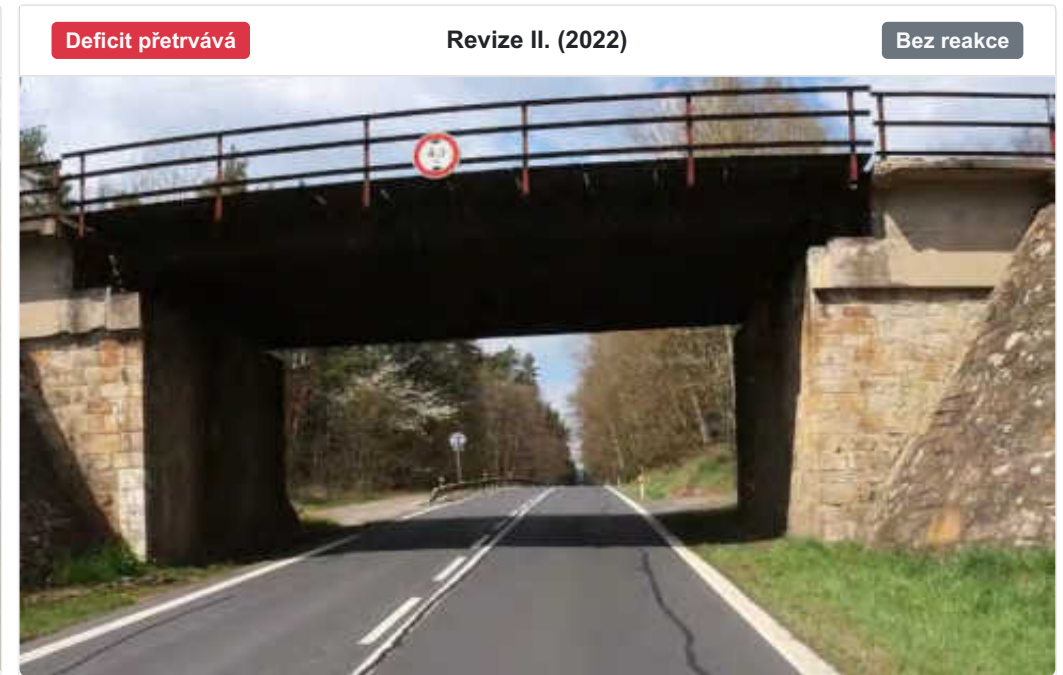
Specifikace dopravně-bezpečnostního deficitu	
Bezpečnostní deficit	Pevná překážka
Kategorie	<input checked="" type="checkbox"/> 1× - Nosné pilíře v okolí komunikace
Závažnost rizika	Vysoká
Poznámka	-

Nápravné opatření	
Návrh opatření	Ochrana svodidly
Poznámka	-
Náročnost realizace	Administrativní řešení

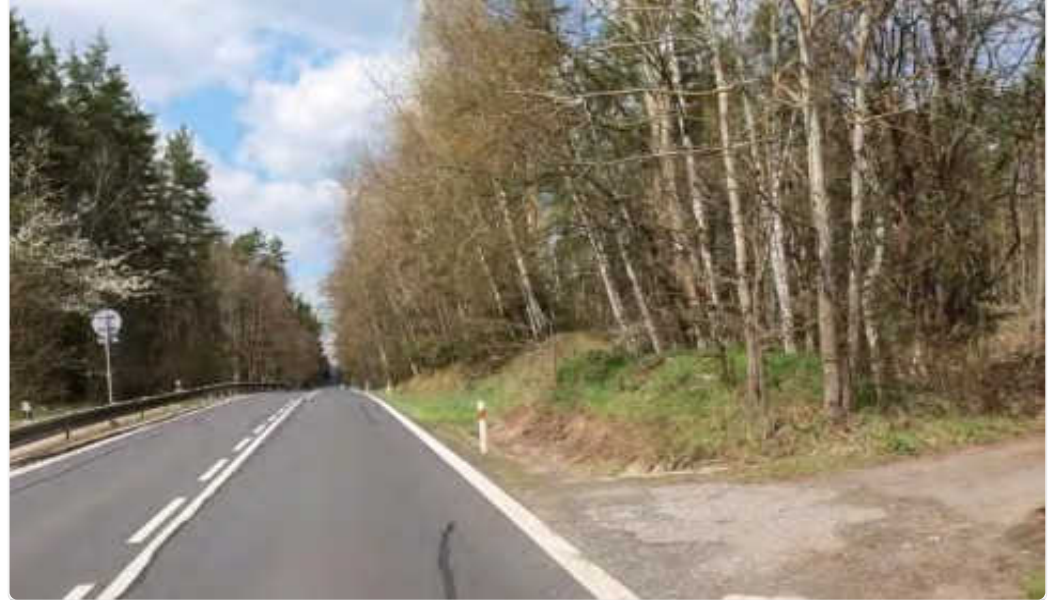
Bezpečnostní deficit Pevná překážka
Kategorie 1× - Stromy, vzrostlá zeleň
Závažnost rizika Střední
Poznámka -

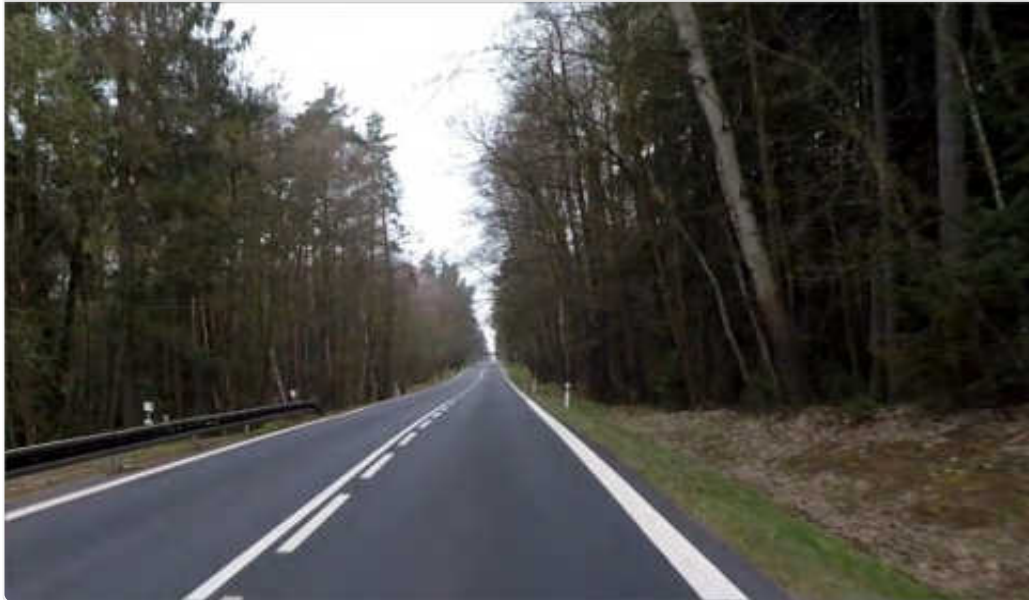
Bezpečnostní deficit Pevná překážka
Kategorie → 350 m - Stromy, vzrostlá zeleň
Závažnost rizika **Vysoká**
Poznámka -

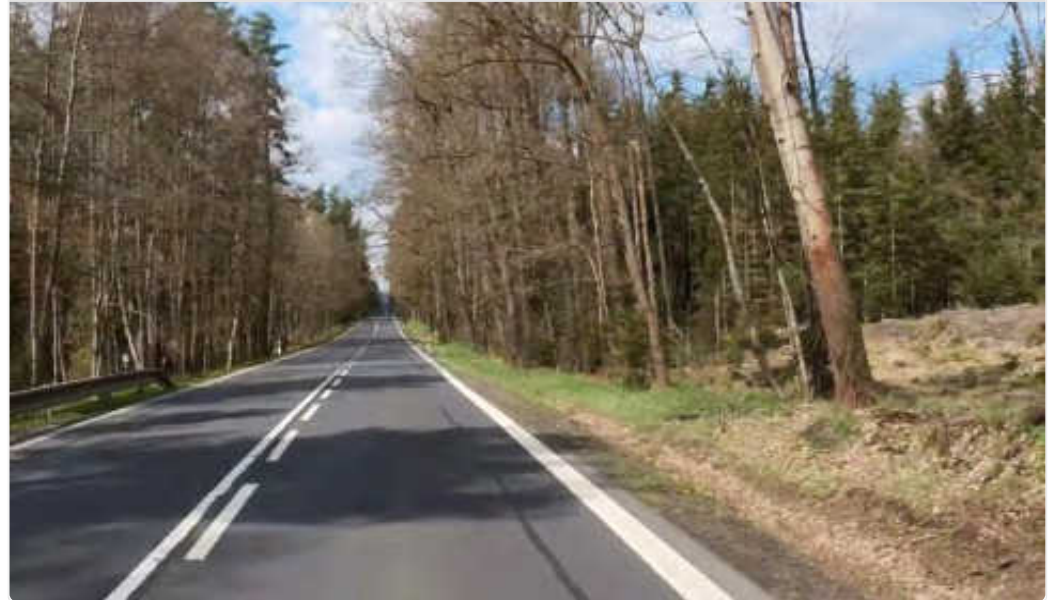
Bezpečnostní deficit Pevná překážka
Kategorie → 350 m - Stromy, vzrostlá zeleň
Závažnost rizika **Vysoká**
Poznámka -

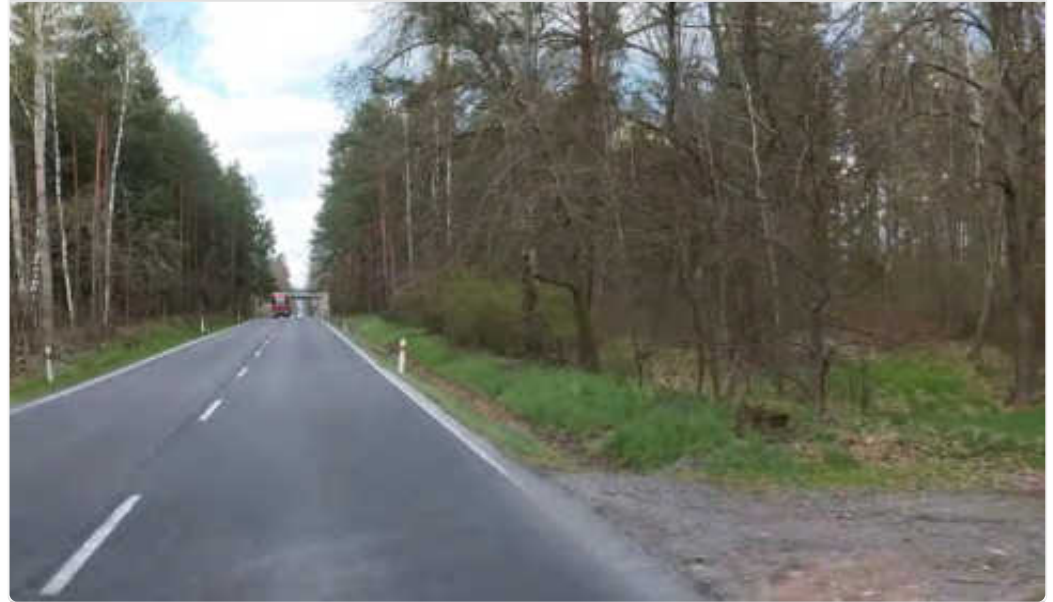
Bezpečnostní deficit Pevná překážka
Kategorie 1× - Neadekvátně seříznutý pařez
 180 m - Stromy, vzrostlá zeleň
Závažnost rizika Nizká
Poznámka Stromy se nachází na vnější straně příkopu.

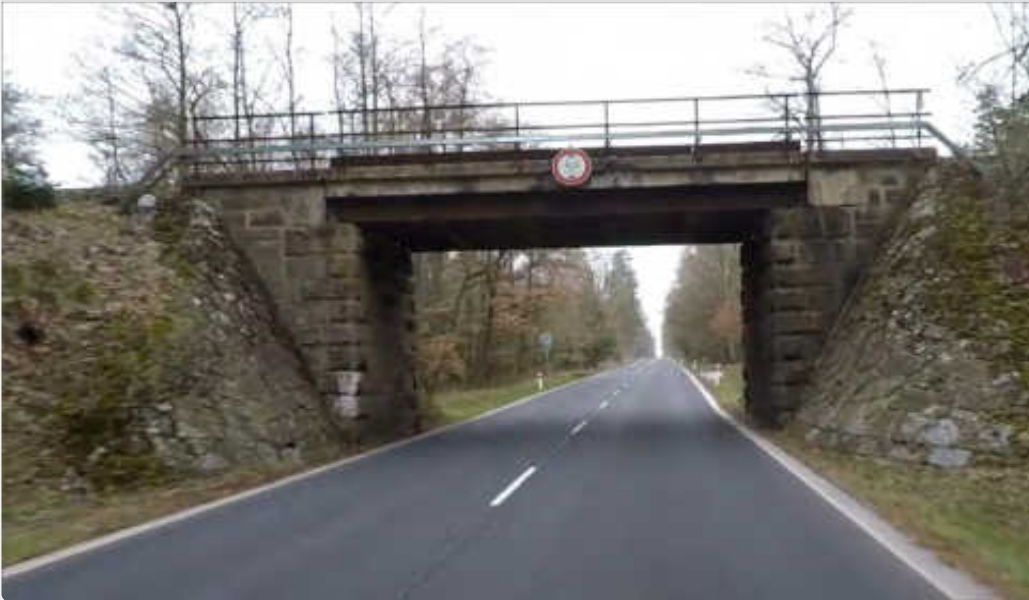
Bezpečnostní deficit Pevná překážka
Kategorie 1× - Nosné pilíře v okolí komunikace
Závažnost rizika **Vysoká**
Poznámka -

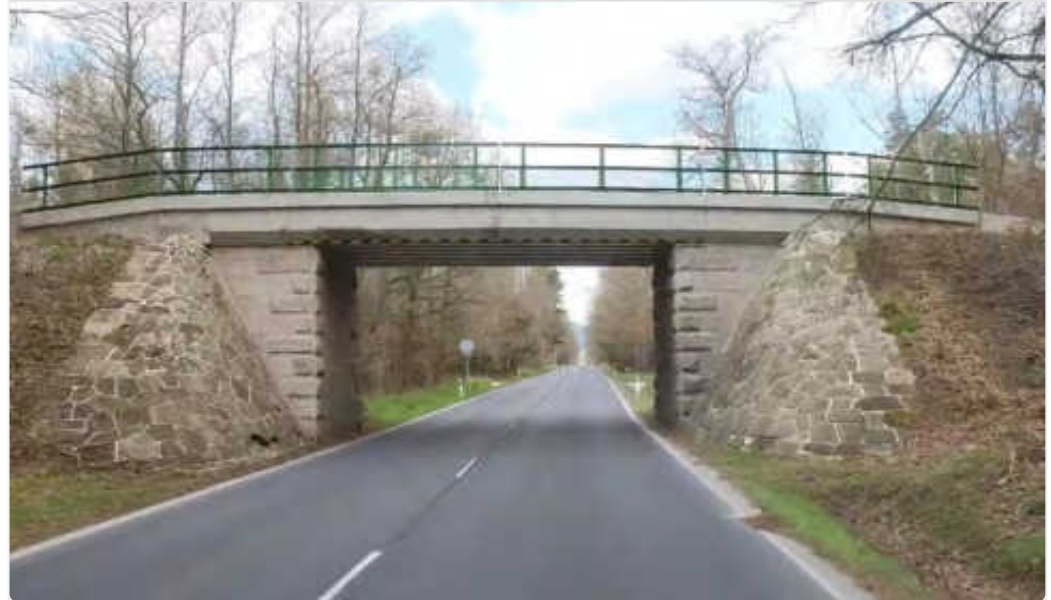
Bezpečnostní deficit Pevná překážka
Kategorie 1× - Nosné pilíře v okolí komunikace
Závažnost rizika **Vysoká**
Poznámka -

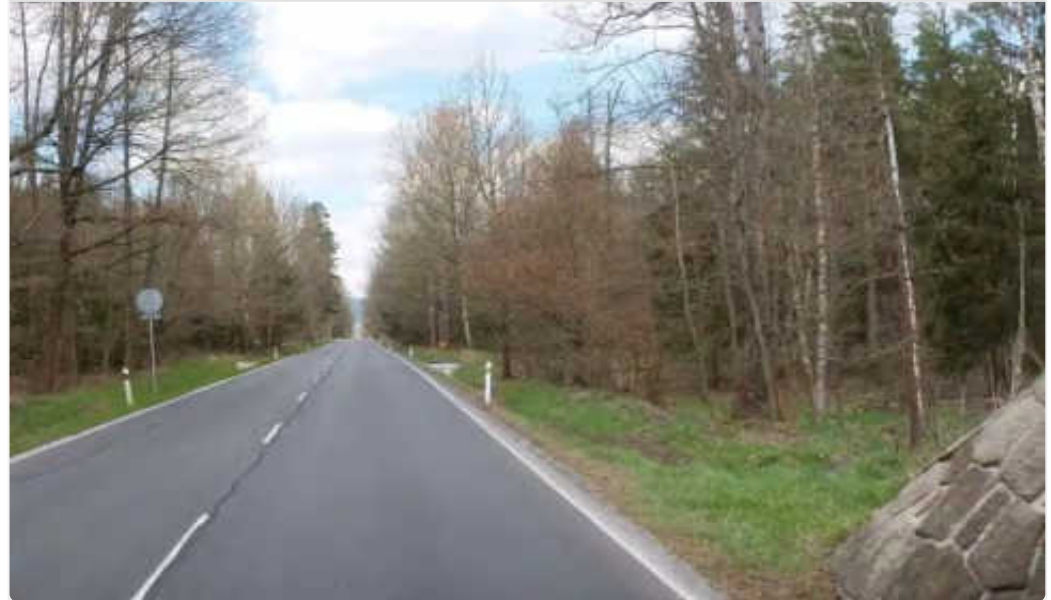
Bezpečnostní deficit Pevná překážka
Kategorie ☞ 40 m - Stromy, vzrostlá zeleň
Závažnost rizika **Vysoká**
Poznámka -

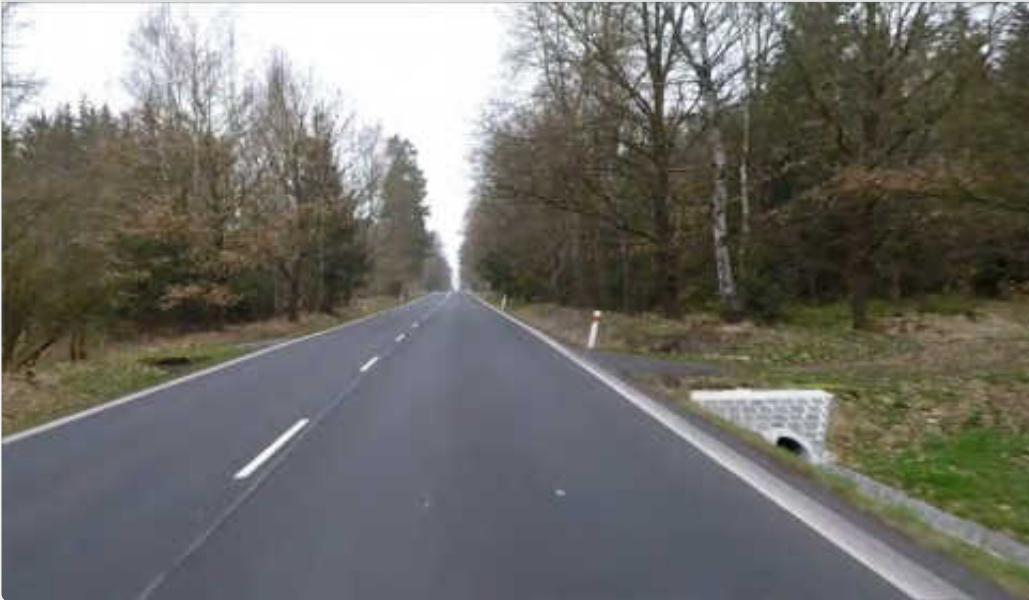
Bezpečnostní deficit Pevná překážka
Kategorie 0x - Tuhé čelo trubního propustku pod - sjezdem / samostatným sjezdem
Závažnost rizika **Vysoká**
Poznámka -

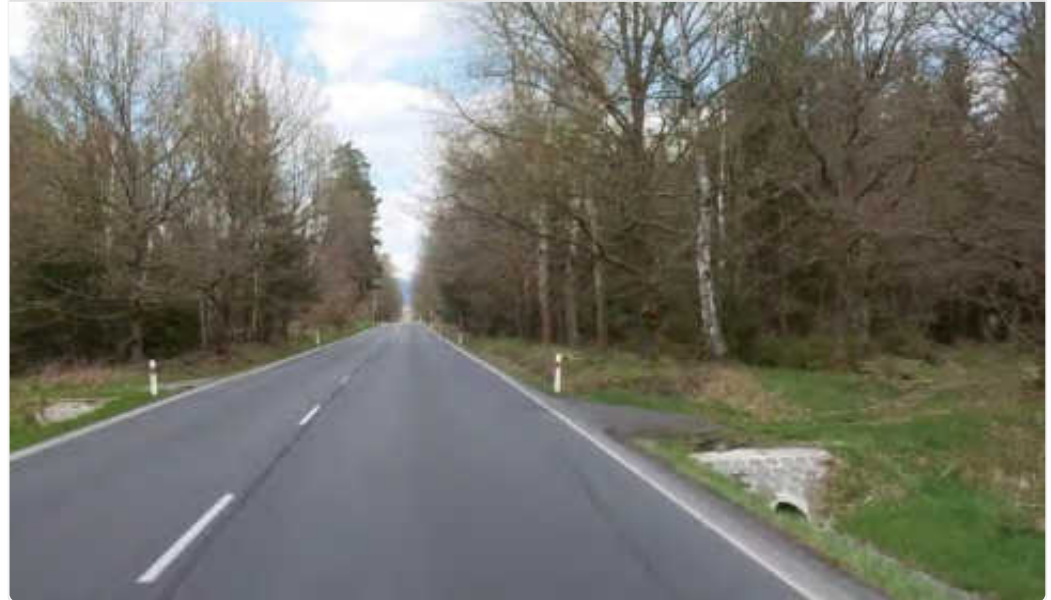
Bezpečnostní deficit Pevná překážka
Kategorie 0x - Tuhé čelo trubního propustku pod - sjezdem / samostatným sjezdem
Závažnost rizika **Vysoká**
Poznámka -

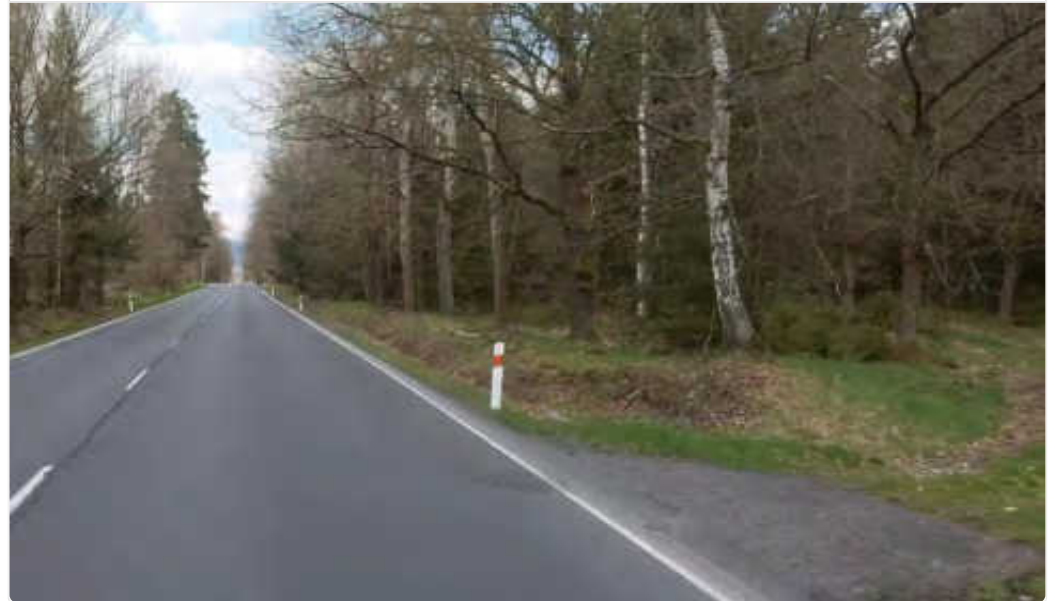
Bezpečnostní deficit Pevná překážka
Kategorie 1x - Strom
Závažnost rizika **Nízká**
Poznámka Strom se nachází na vnější straně příkopu.

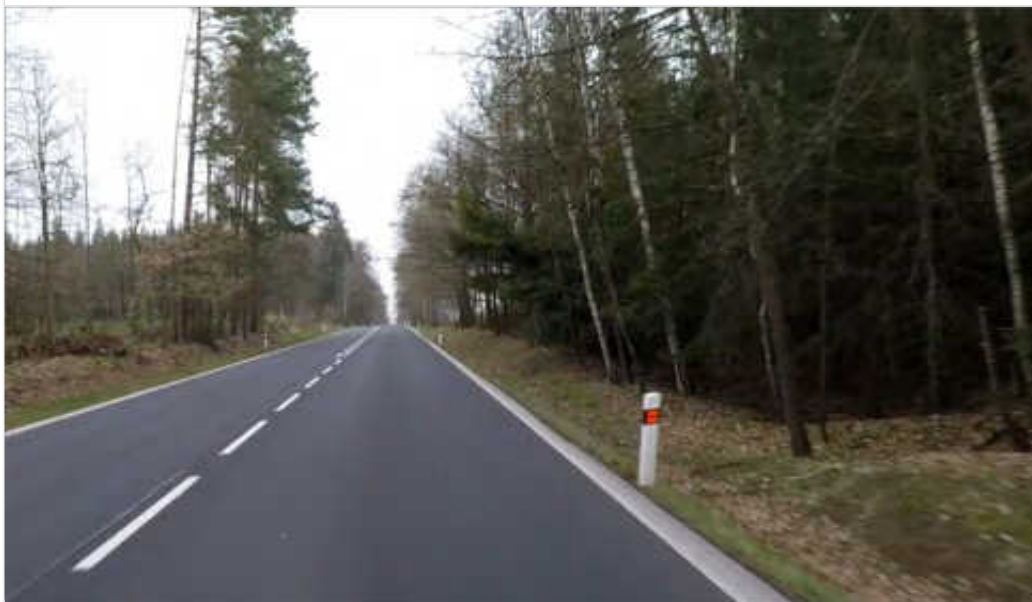
Bezpečnostní deficit Pevná překážka
Kategorie ☞ 30 m - Stromy, vzrostlá zeleň
Závažnost rizika **Vysoká**
Poznámka -

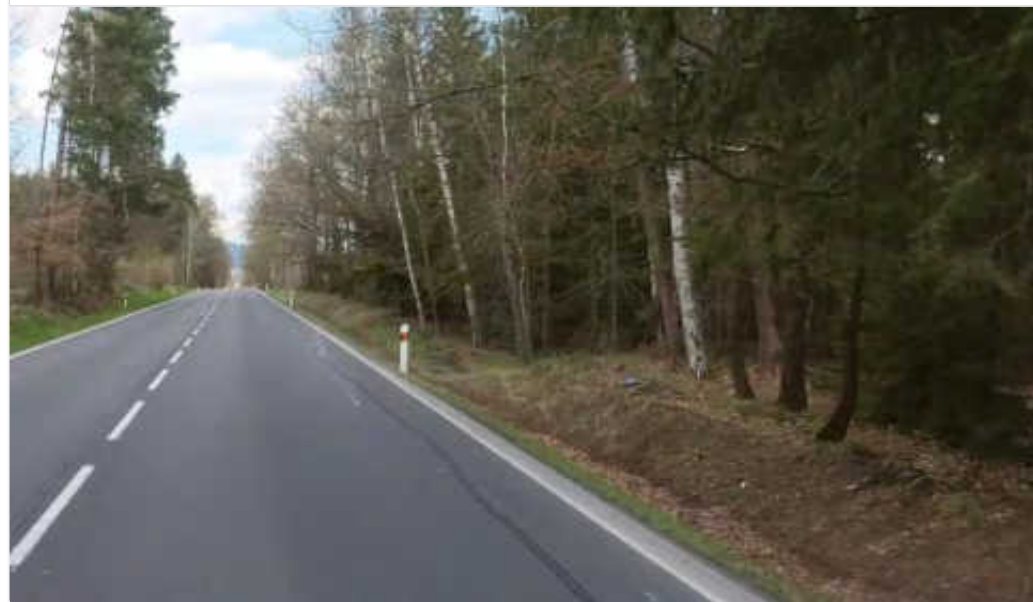
Bezpečnostní deficit Pevná překážka
Kategorie ☞ 30 m - Stromy, vzrostlá zeleň
Závažnost rizika **Vysoká**
Poznámka -

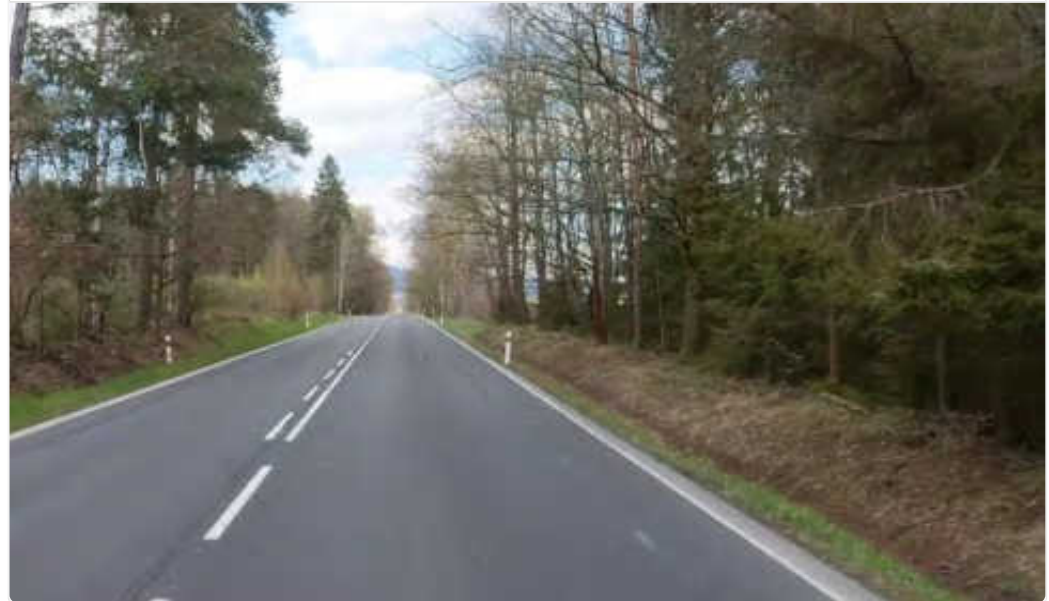
Bezpečnostní deficit Mezikřižovatkový úsek
Kategorie 1× - Absence SDZ a VDZ
Závažnost rizika Nizká
Poznámka Absence SDZ B 21a a VDZ V 9b.

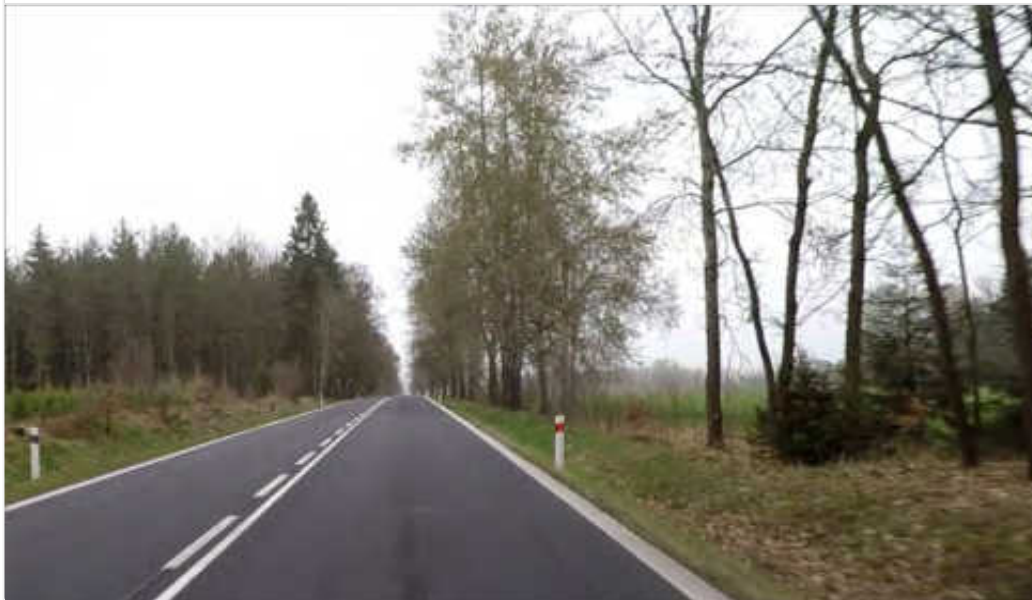
Bezpečnostní deficit Pevná překážka
Kategorie ↗ 190 m - Stromy, vzrostlá zeleň
Závažnost rizika **Vysoká**
Poznámka -

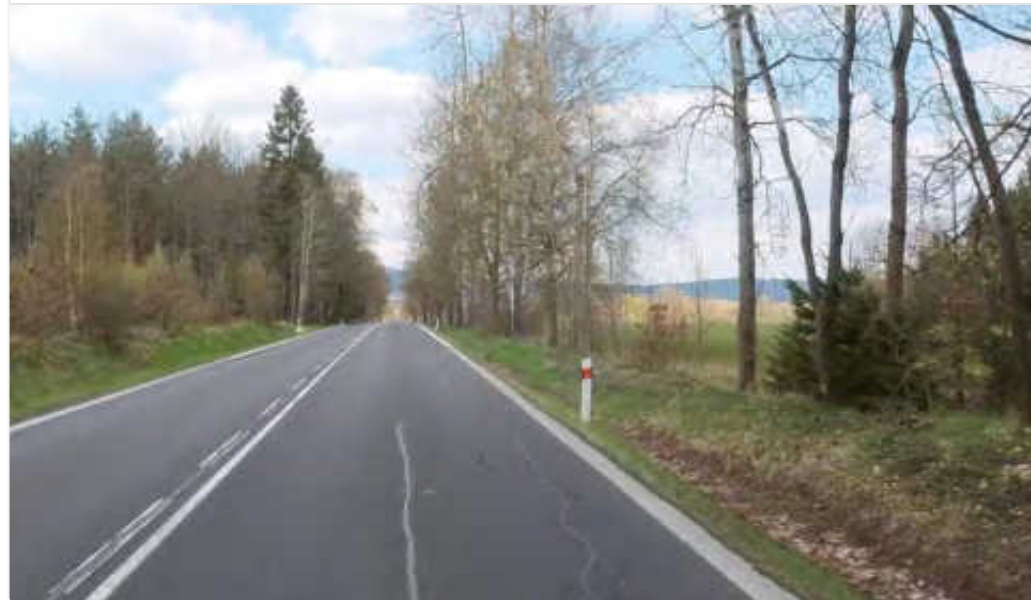
Bezpečnostní deficit Pevná překážka
Kategorie ↗ 190 m - Stromy, vzrostlá zeleň
Závažnost rizika **Vysoká**
Poznámka -

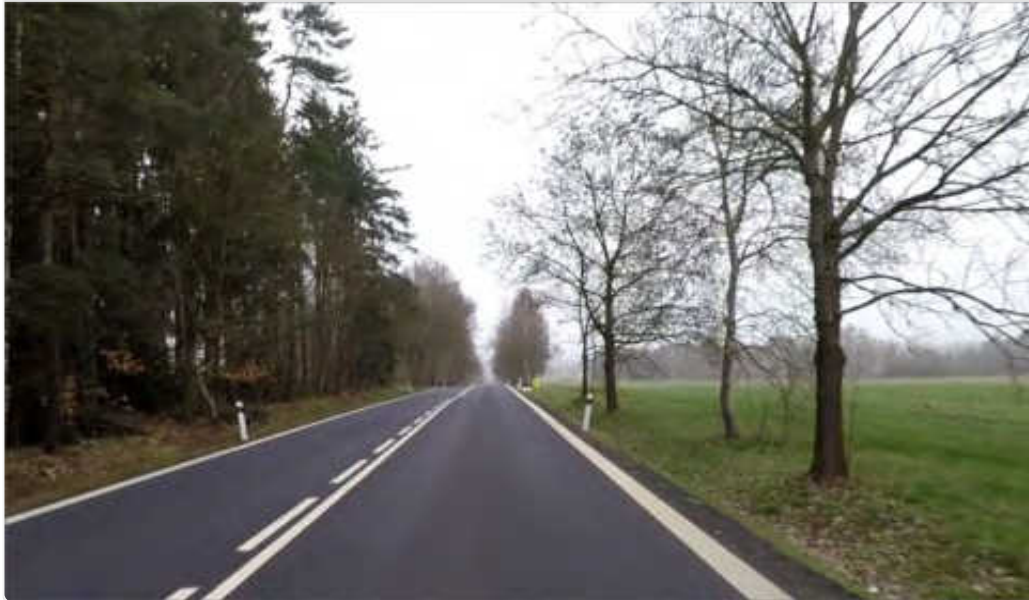
Bezpečnostní deficit Mezikřižovatkový úsek
Kategorie 0 m - Absence nebo opotřebované VDZ
Závažnost rizika **Nizká**
Poznámka Opotřebované VDZ V 4.

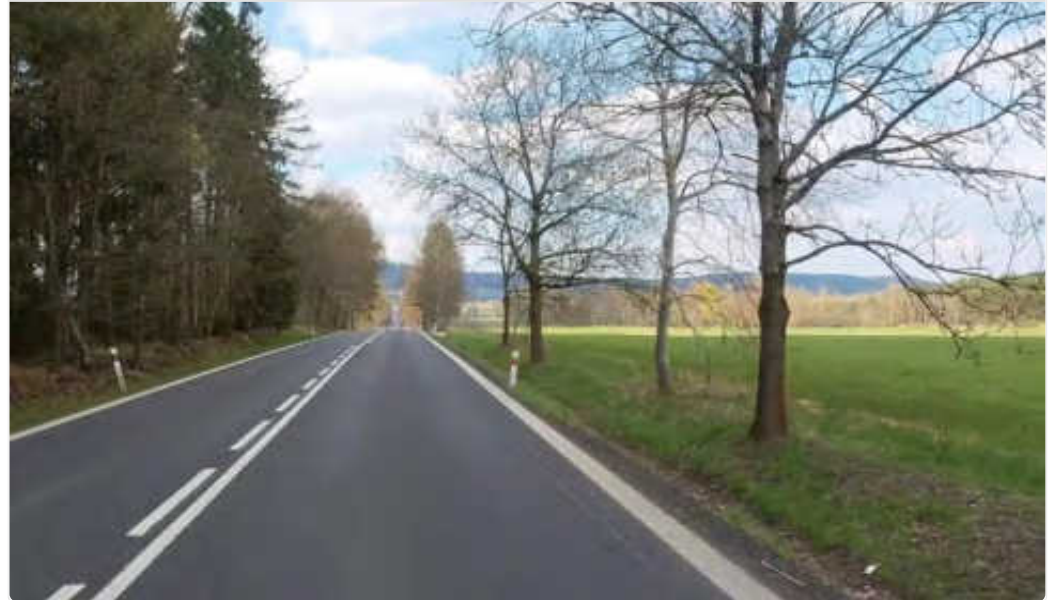
Bezpečnostní deficit Mezikřižovatkový úsek
Kategorie 0 m - Absence nebo opotřebované VDZ
Závažnost rizika **Nizká**
Poznámka Opotřebované VDZ V 4.

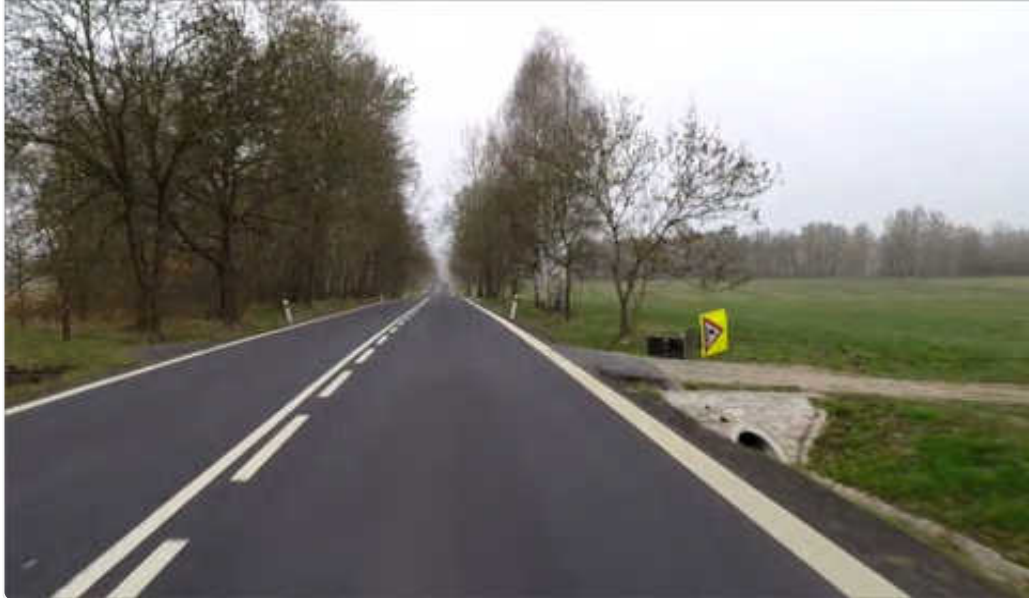
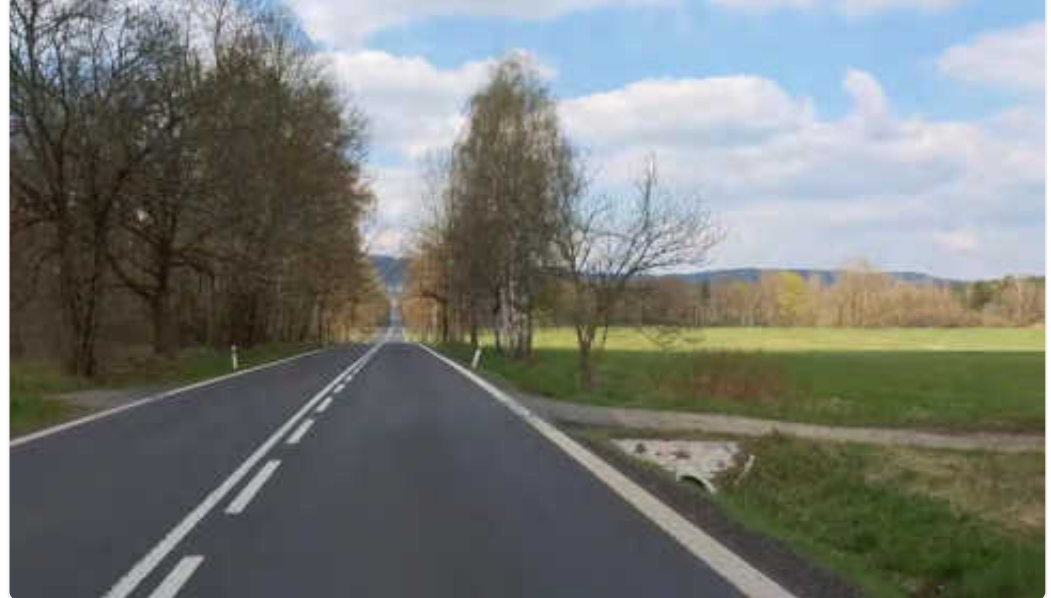
Bezpečnostní deficit Pevná překážka
Kategorie 2x - Tuhé čelo trubního propustku pod - sjezdem / samostatným sjezdem
Závažnost rizika Nizká
Poznámka Pevnou překážku nepředstavuje samotné tuhé čelo propustku, ale trouba o velkém průměru, kde je spatřováno riziko možného zaseknutí kola při nárazu vozidla.

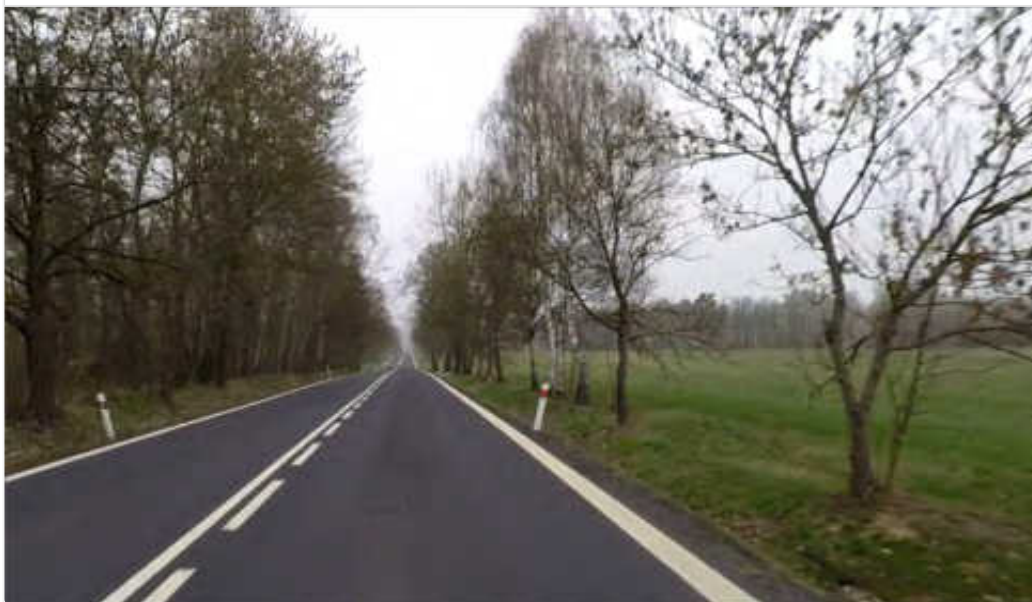
Bezpečnostní deficit Pevná překážka
Kategorie → 90 m - Stromy, vzrostlá zeleň
Závažnost rizika **Vysoká**
Poznámka -

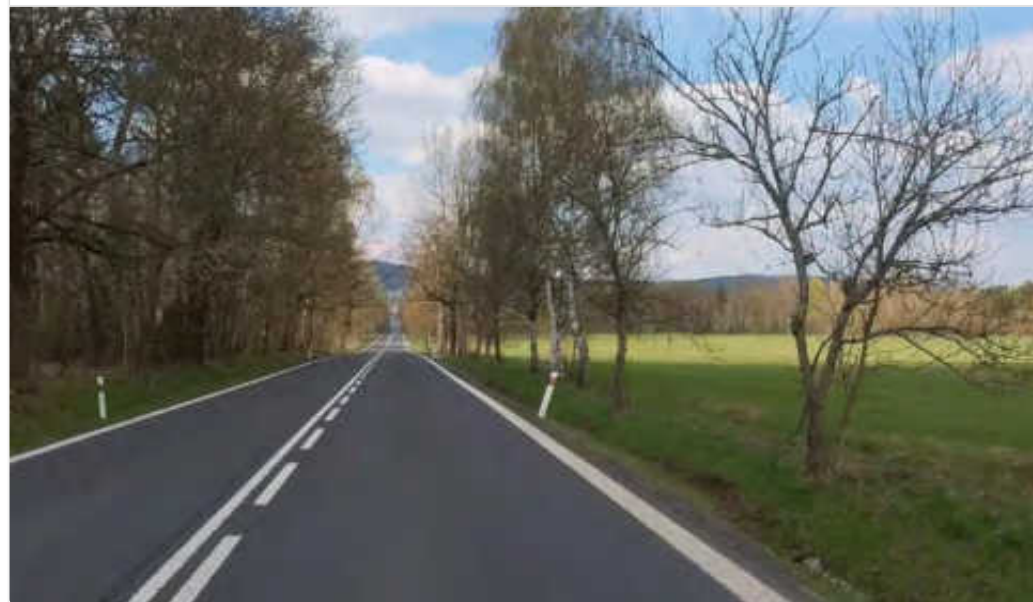
Bezpečnostní deficit Pevná překážka
Kategorie → 90 m - Stromy, vzrostlá zeleň
Závažnost rizika **Vysoká**
Poznámka -

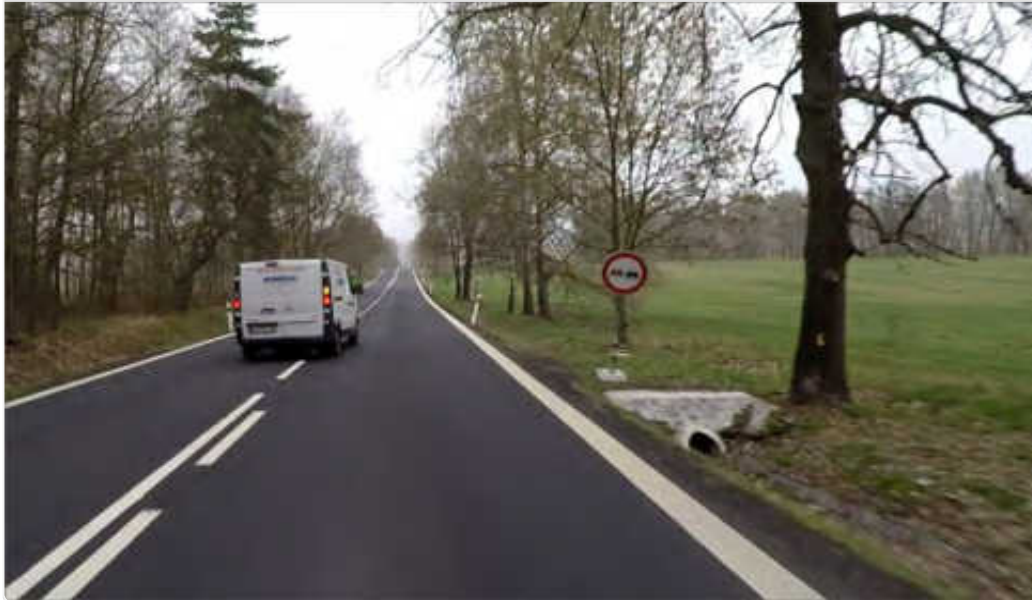
Bezpečnostní deficit Pevná překážka
Kategorie 0× - Tuhé čelo trubního propustku pod - sjezdem / samostatným sjezdem
Závažnost rizika **Vysoká**
Poznámka -

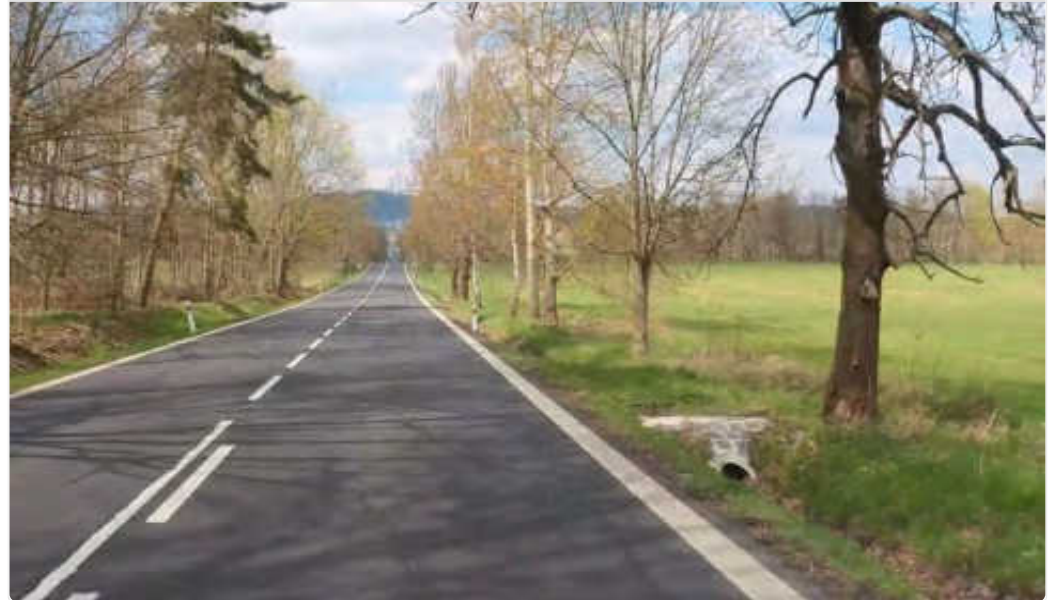
Bezpečnostní deficit Pevná překážka
Kategorie 0× - Tuhé čelo trubního propustku pod - sjezdem / samostatným sjezdem
Závažnost rizika **Vysoká**
Poznámka -
