PŘÍLOHA 2.3

**Vyhodnocení identifikovaných dopravně-bezpečnostních deficitů
v rámci první a druhé revizní BI PK z roku 2019 a 2022**

km 21,199 – 60,928

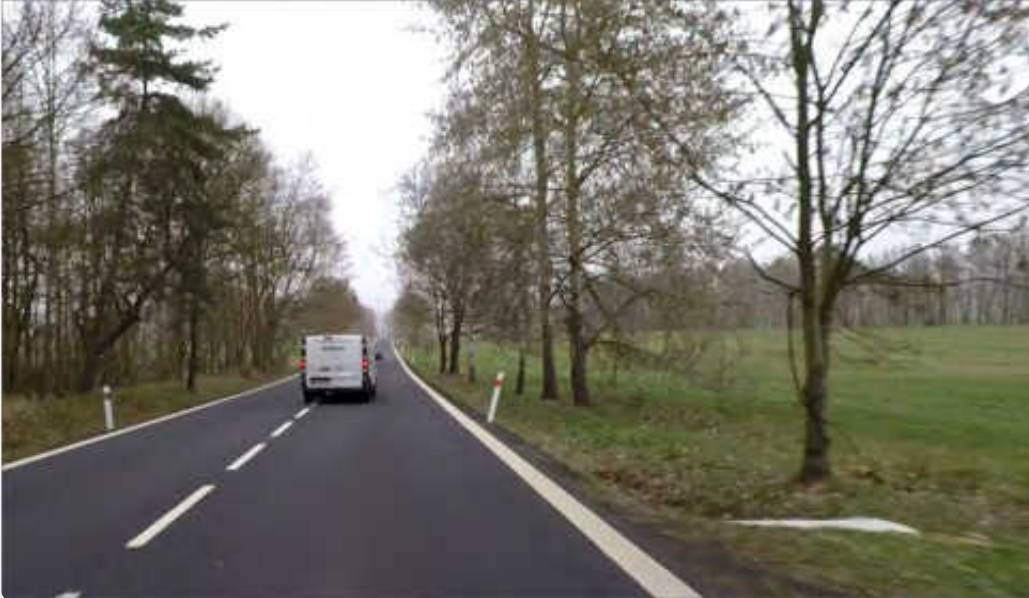
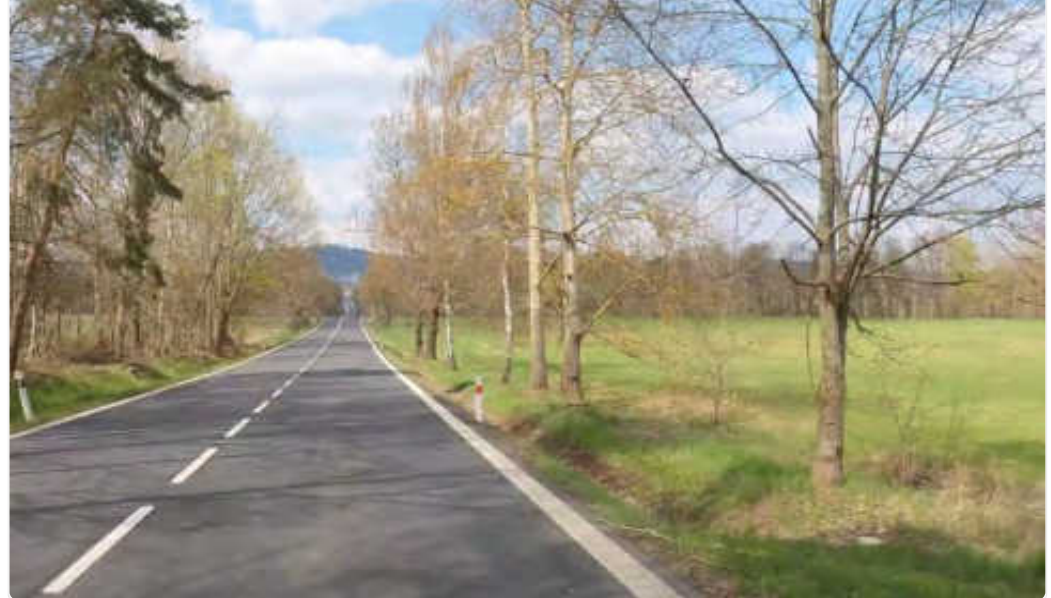
Bezpečnostní deficit Pevná překážka
Kategorie ☞ 80 m - Stromy, vzrostlá zeleň
Závažnost rizika **Vysoká**
Poznámka -

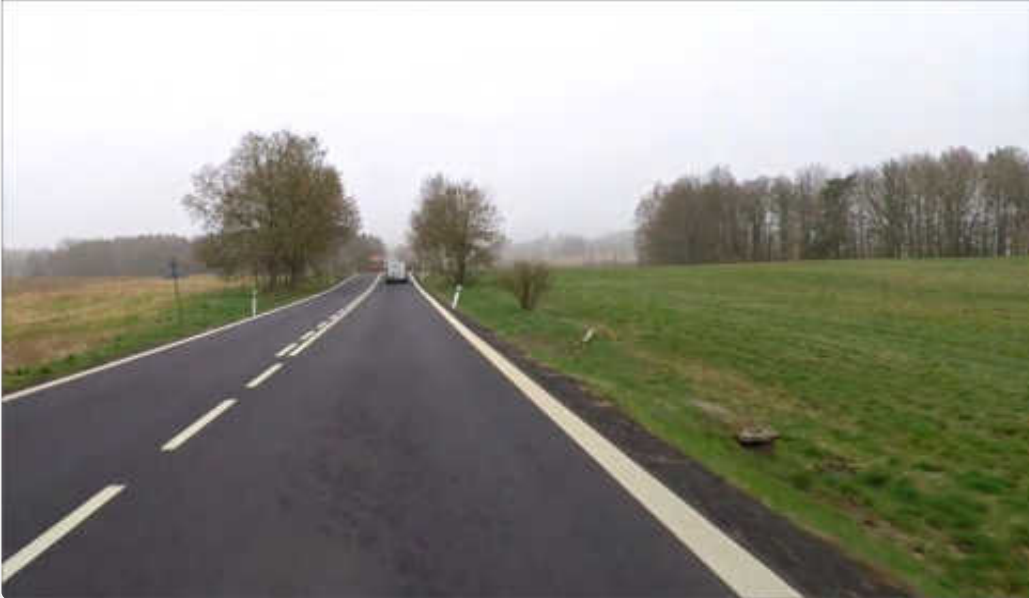
Bezpečnostní deficit Pevná překážka
Kategorie 2× - Tuhé čelo trubního příčného propustku
Závažnost rizika Nizká
Poznámka -

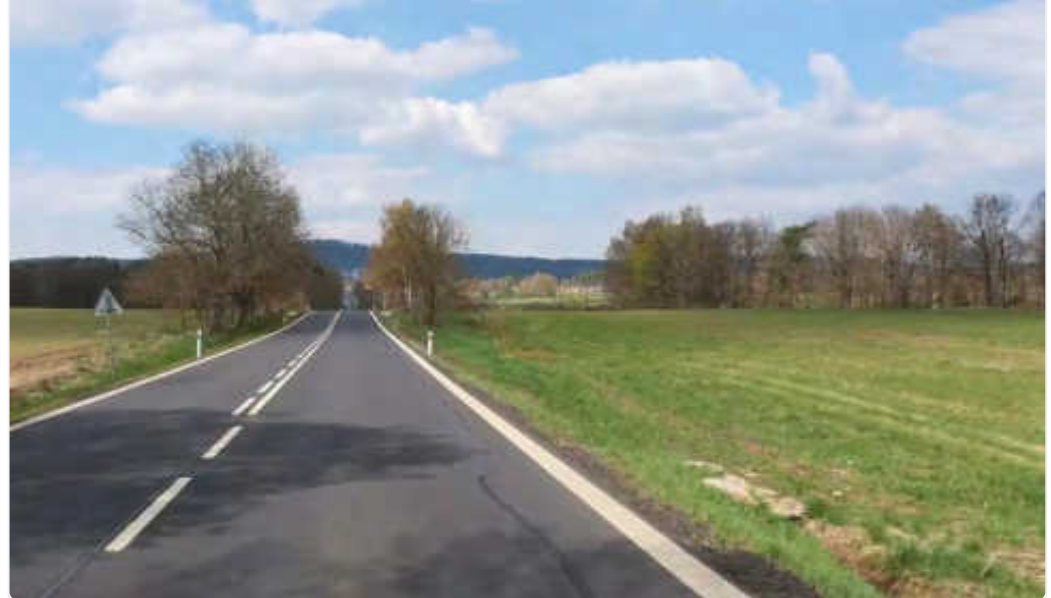
Bezpečnostní deficit Pevná překážka
Kategorie 2× - Tuhé čelo trubního příčného propustku
Závažnost rizika Nizká
Poznámka -

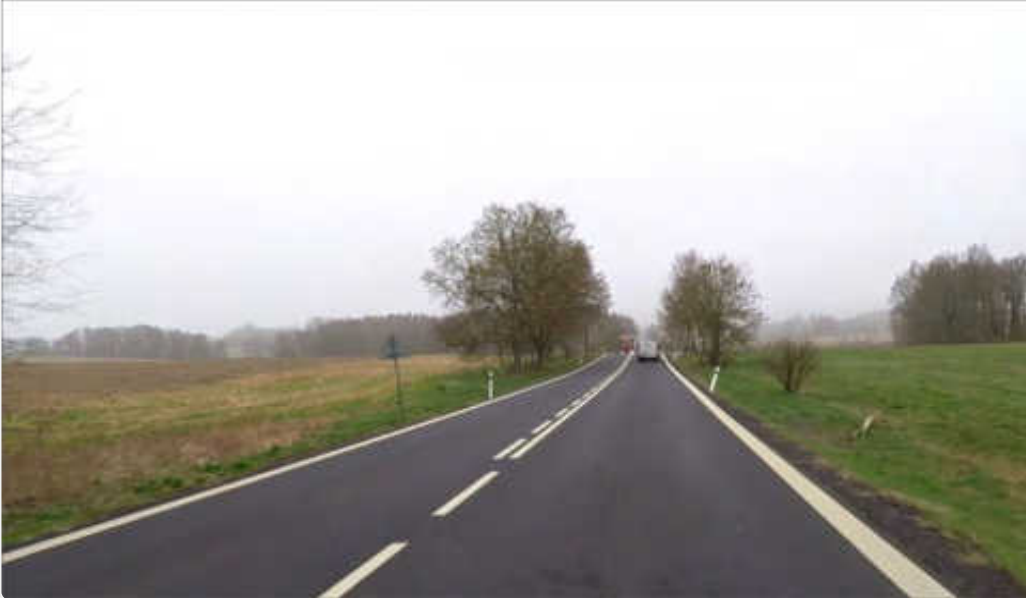
Bezpečnostní deficit Mezikřižovatkový úsek
Kategorie 1× - Absence SDZ a VDZ
Závažnost rizika Nizká
Poznámka Absence SDZ B 21a a VDZ V 9b.

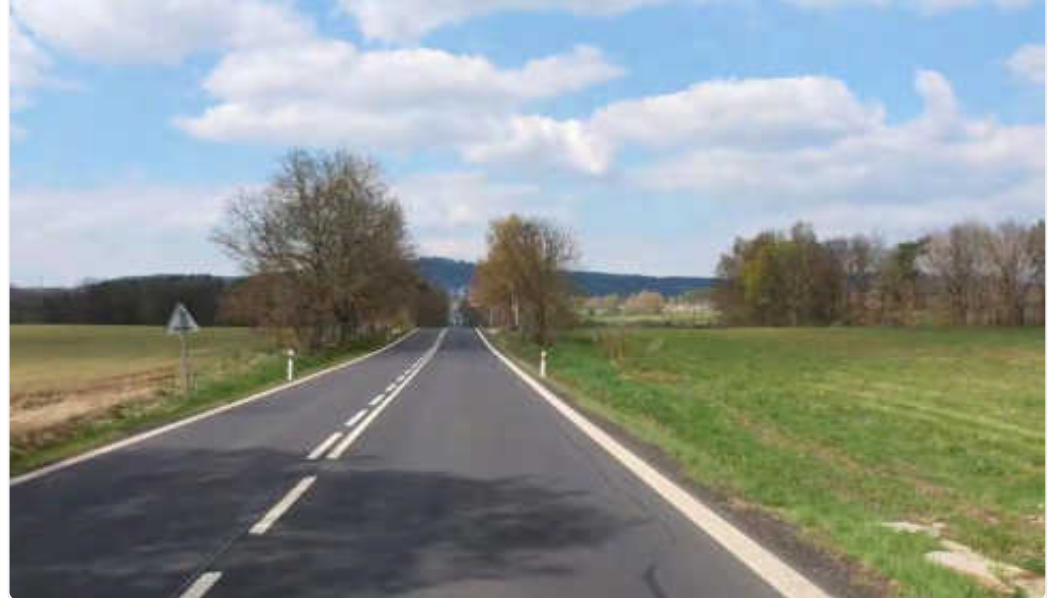
Bezpečnostní deficit Mezikřižovatkový úsek
Kategorie 1× - Absence SDZ a VDZ
Závažnost rizika Nizká
Poznámka Absence SDZ B 21a a VDZ V 9b.

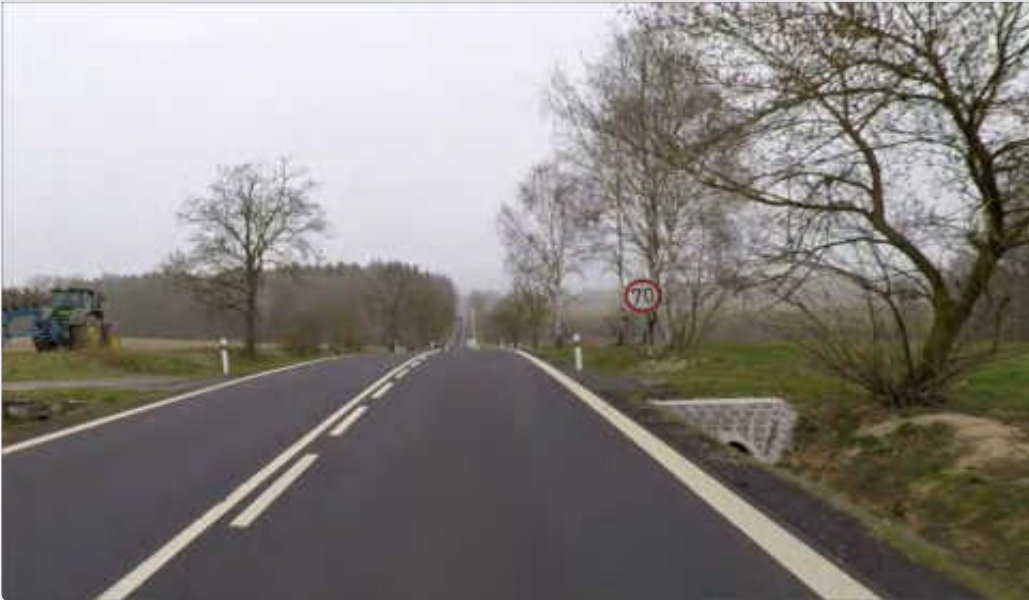
Bezpečnostní deficit	Pevná překážka
Kategorie	<input checked="" type="checkbox"/> 0× - Tuhé čelo trubního propustku pod - sjezdem / samostatným sjezdem
Závažnost rizika	Vysoká
Poznámka	-

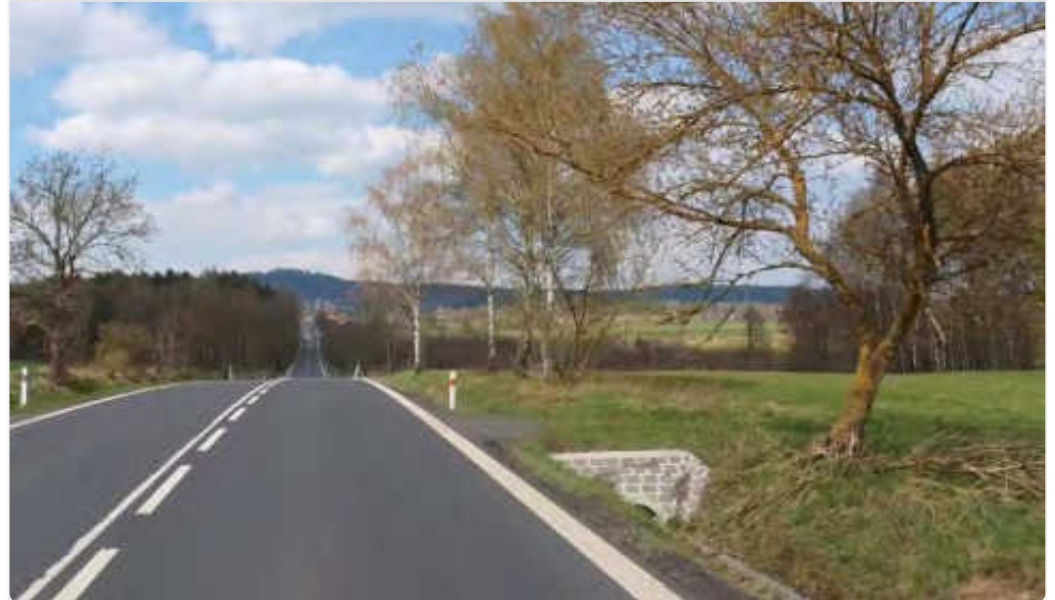
Bezpečnostní deficit	Pevná překážka
Kategorie	<input checked="" type="checkbox"/> 0× - Tuhé čelo trubního propustku pod - sjezdem / samostatným sjezdem
Závažnost rizika	Vysoká
Poznámka	-

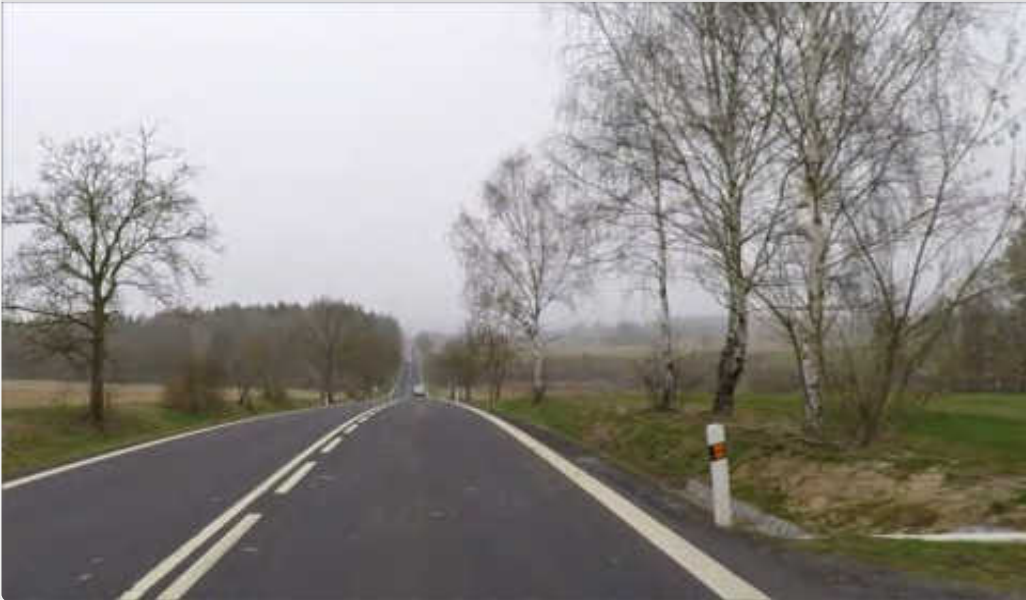
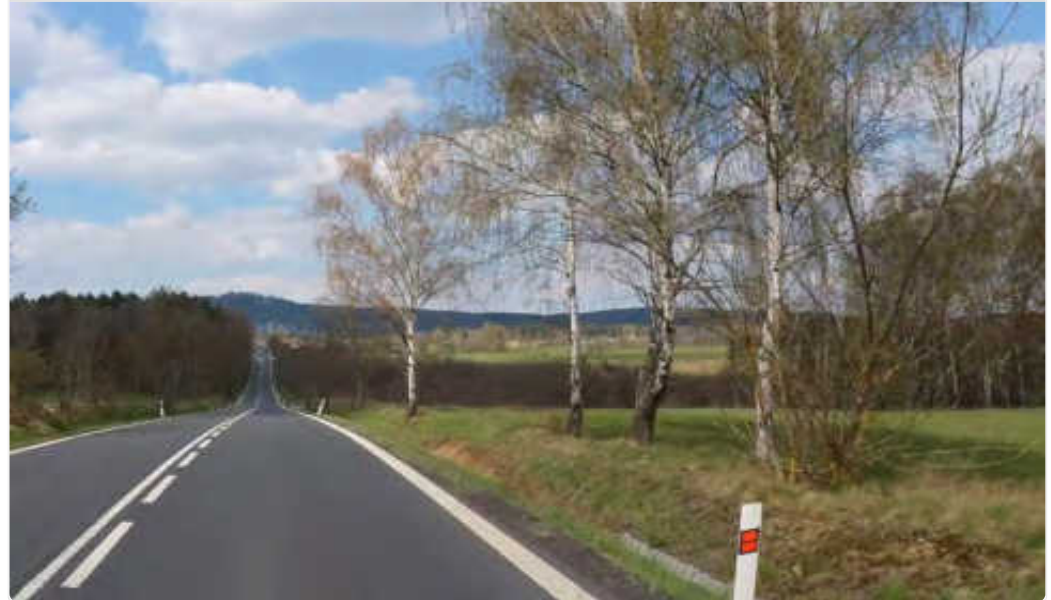
Bezpečnostní deficit Pevná překážka
Kategorie ↗ 155 m - Stromy, vzrostlá zeleň
Závažnost rizika **Vysoká**
Poznámka -

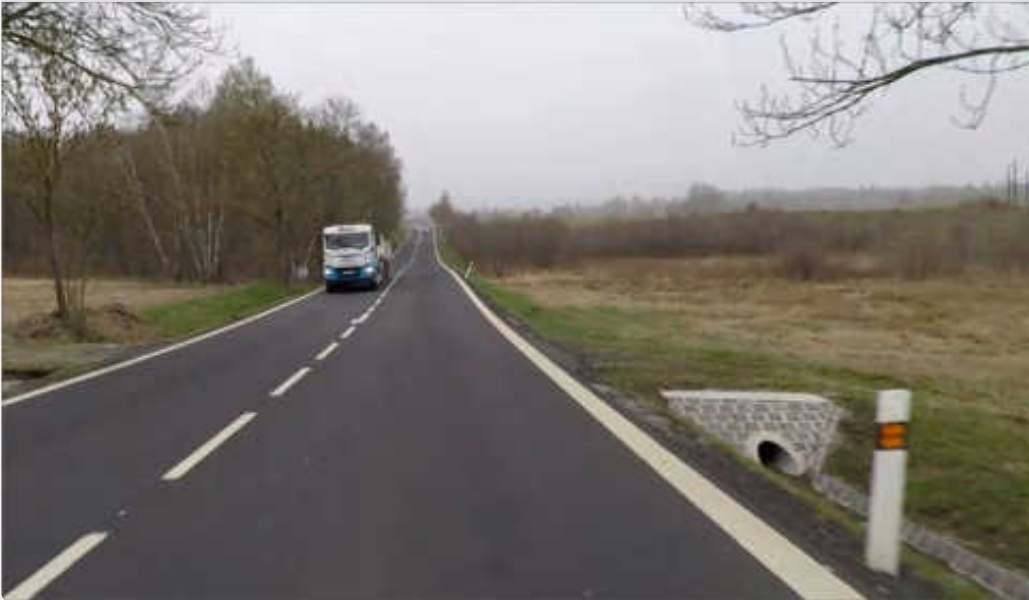
Bezpečnostní deficit	Pevná překážka
Kategorie	<input checked="" type="checkbox"/> 0x - Tuhé čelo trubního propustku pod - sjezdem / samostatným sjezdem
Závažnost rizika	Vysoká
Poznámka	-

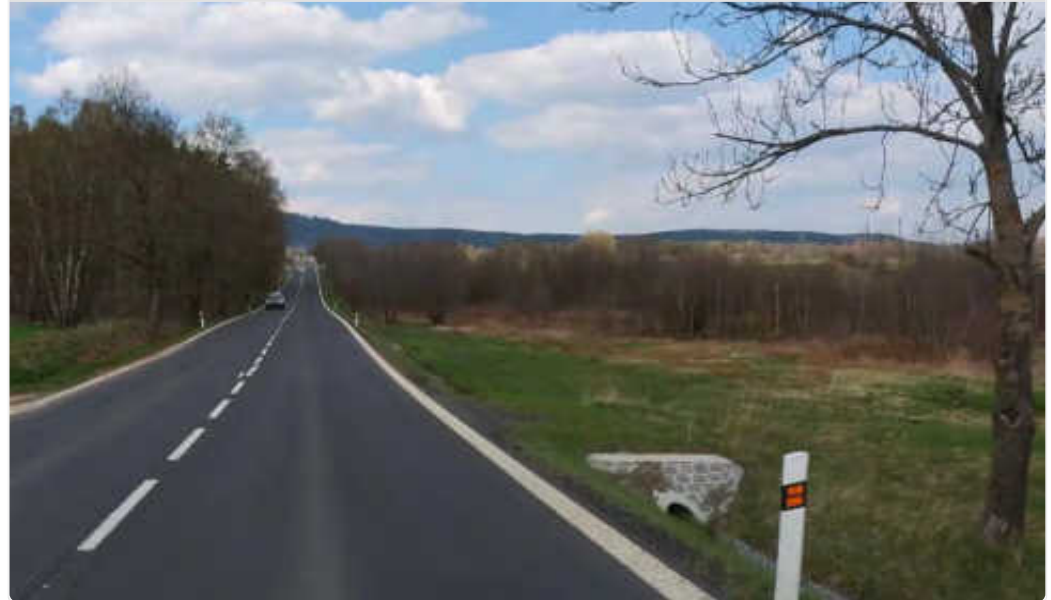
Bezpečnostní deficit	Pevná překážka
Kategorie	<input checked="" type="checkbox"/> 0x - Tuhé čelo trubního propustku pod - sjezdem / samostatným sjezdem
Závažnost rizika	Vysoká
Poznámka	-

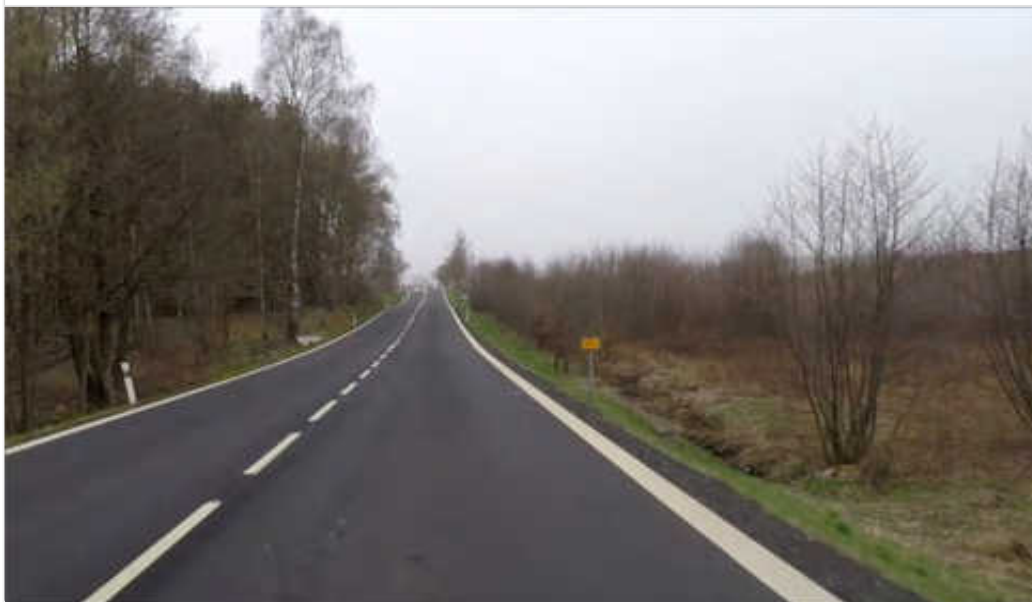
Bezpečnostní deficit Pevná překážka
Kategorie 130 m - Stromy, vzrostlá zeleň
 2× - Tuhé čelo trubního příčného propustku
Závažnost rizika **Střední**
Poznámka -

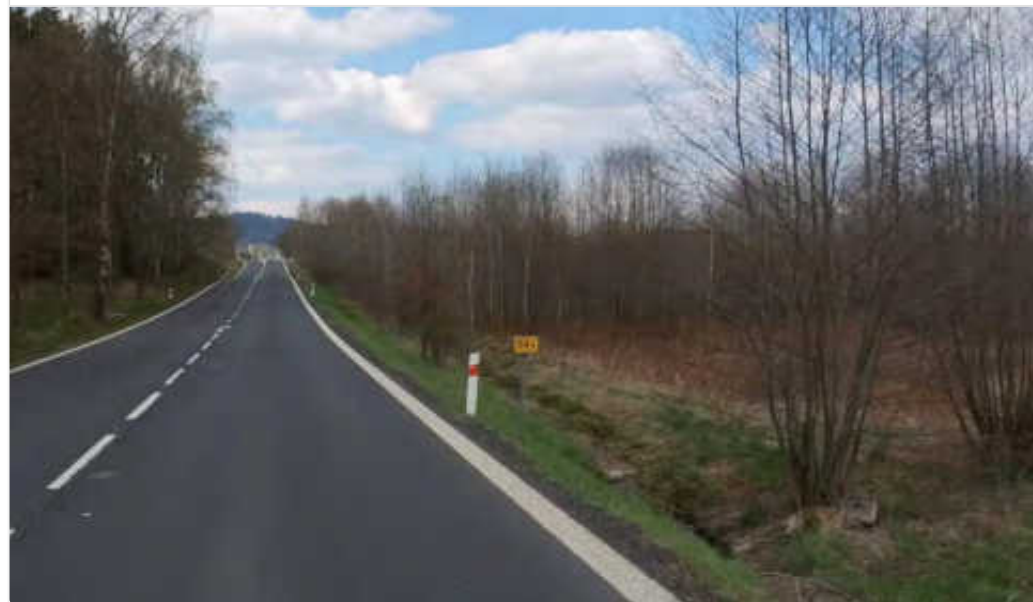
Bezpečnostní deficit Pevná překážka
Kategorie 130 m - Stromy, vzrostlá zeleň
 2× - Tuhé čelo trubního příčného propustku
Závažnost rizika **Střední**
Poznámka -

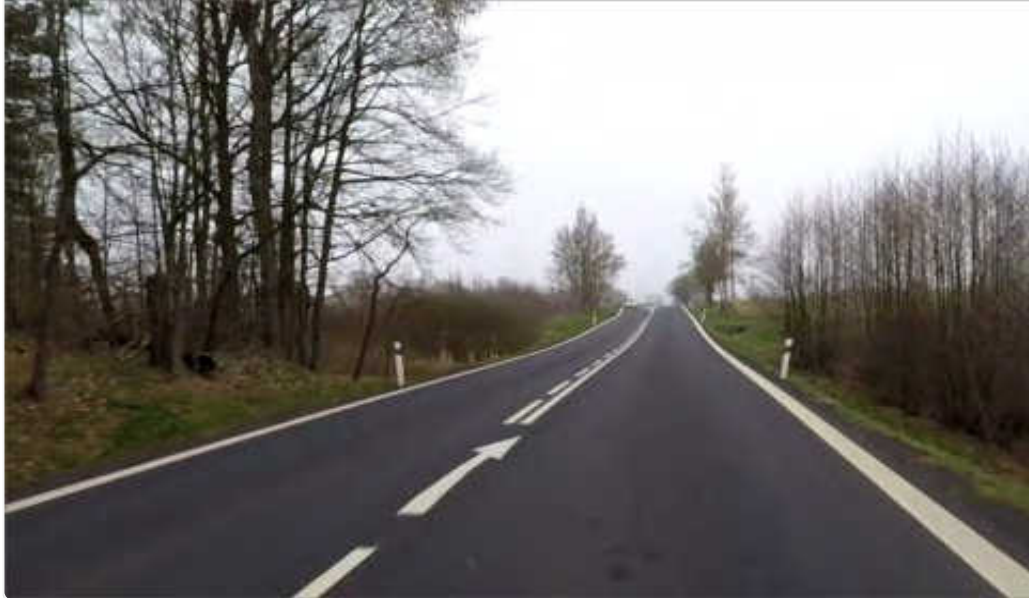
Bezpečnostní deficit Mezikřižovatkový úsek
Kategorie 1× - Absence SDZ nebo dopravního zařízení
Závažnost rizika Nizká
Poznámka Absence SDZ B 21a.

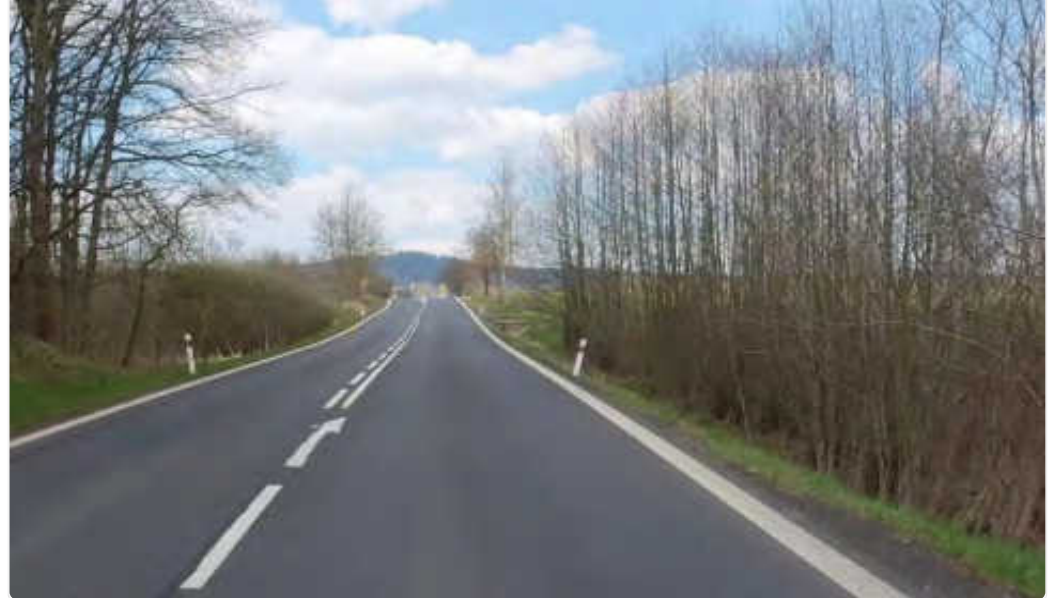
Bezpečnostní deficit Mezikřižovatkový úsek
Kategorie 1× - Absence SDZ nebo dopravního zařízení
Závažnost rizika Nizká
Poznámka Absence SDZ B 21a.

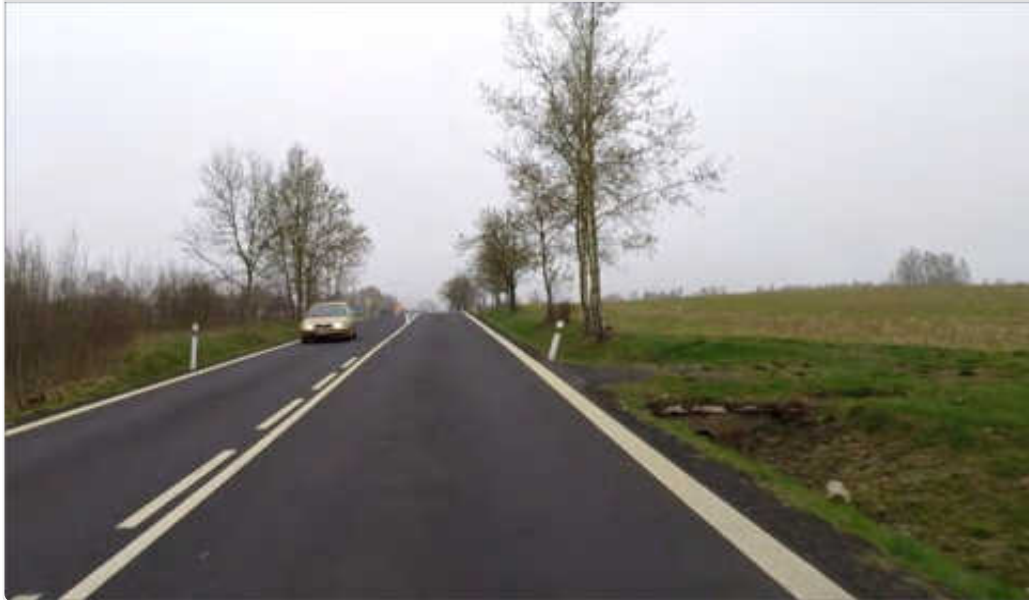
Bezpečnostní deficit Pevná překážka
Kategorie 2× - Tuhé čelo trubního propustku pod - sjezdem / samostatným sjezdem
Závažnost rizika **Vysoká**
Poznámka -

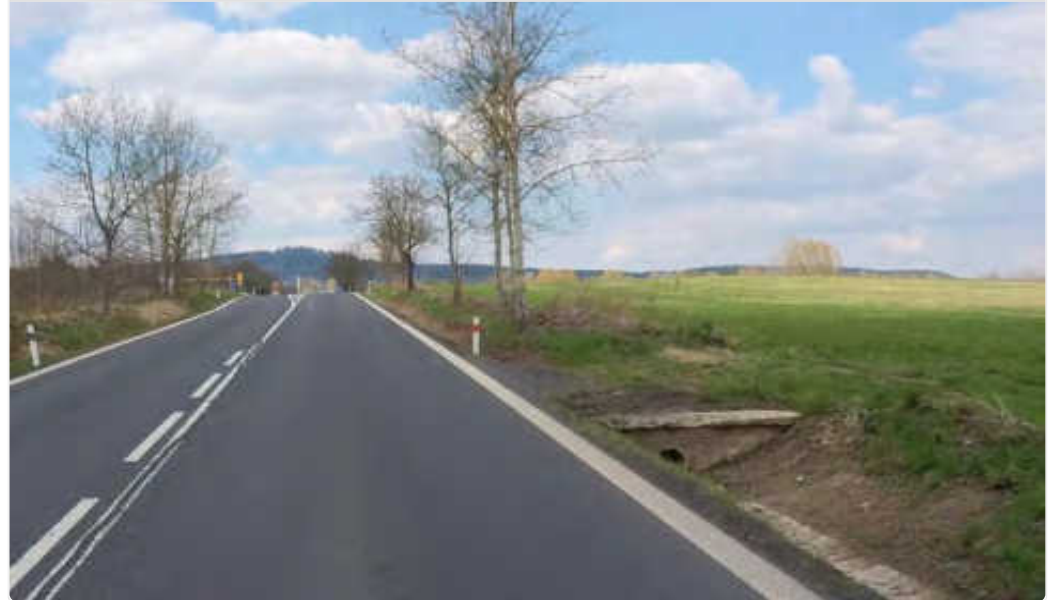
Bezpečnostní deficit Pevná překážka
Kategorie 2× - Tuhé čelo trubního propustku pod - sjezdem / samostatným sjezdem
Závažnost rizika **Vysoká**
Poznámka -

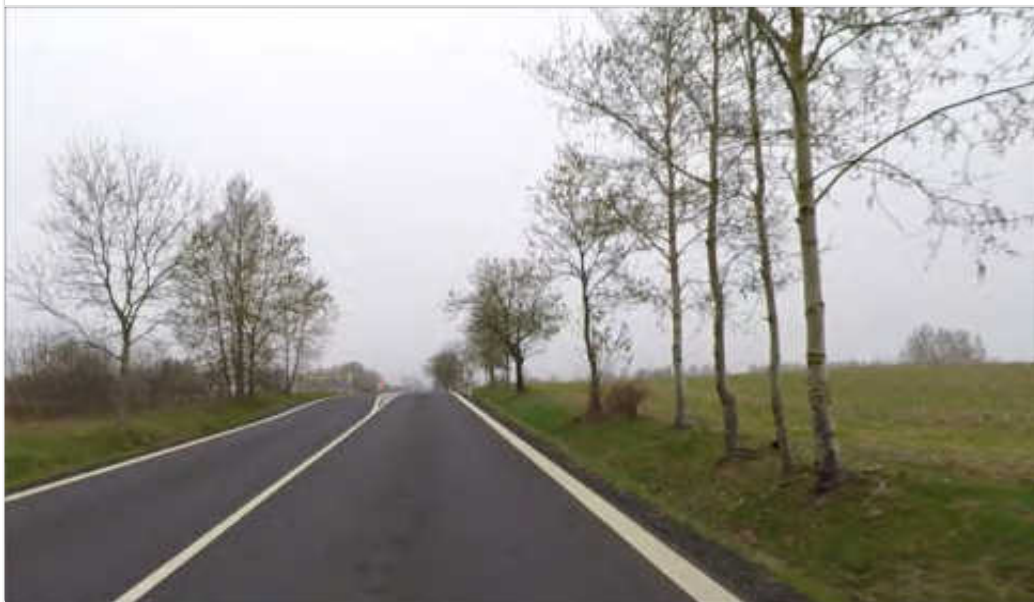
Bezpečnostní deficit Pevná překážka
Kategorie ☞ 50 m - Stromy, vzrostlá zeleň
Závažnost rizika Střední
Poznámka Stromy, vzrostlá zeleň se nachází na vnější straně příkopu.

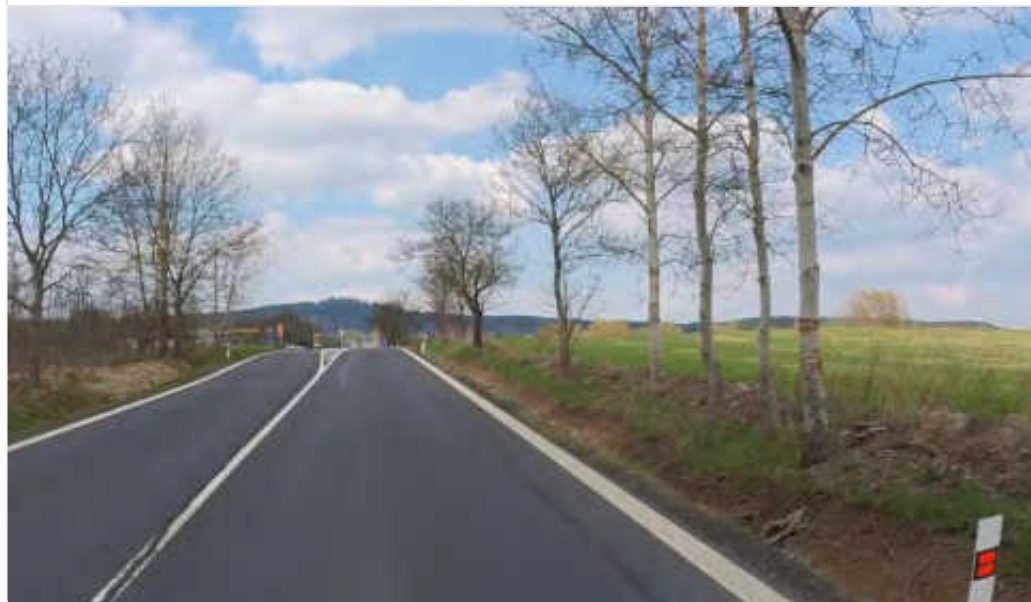
Bezpečnostní deficit Pevná překážka
Kategorie ☞ 50 m - Stromy, vzrostlá zeleň
Závažnost rizika Střední
Poznámka Stromy, vzrostlá zeleň se nachází na vnější straně příkopu.

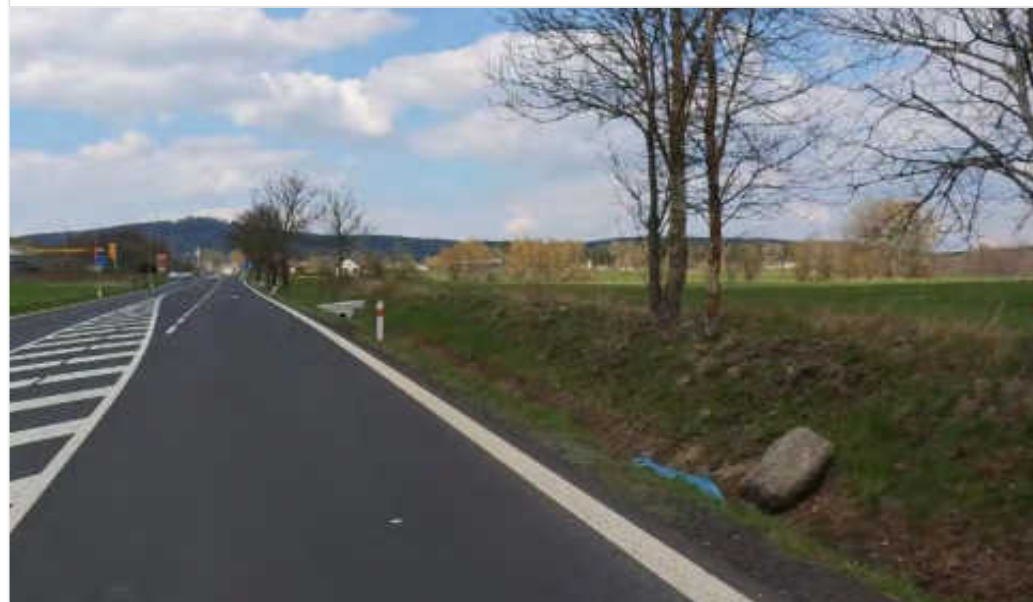
Bezpečnostní deficit Pevná překážka
Kategorie 1x - Pevný objekt (např. kámen, budova, komerční areál)
Závažnost rizika **Nízká**
Poznámka Kámen tvoří pevnou překážku.

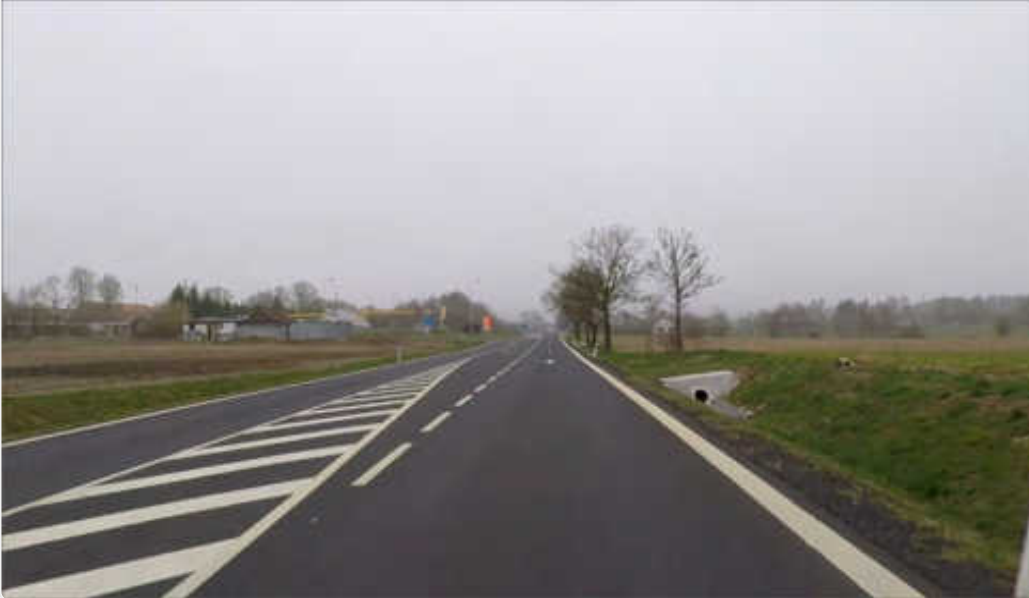
Bezpečnostní deficit Sjezd / samostatný sjezd / parkoviště
Kategorie 1× - Absence nebo neadekvátní stav dopravního zařízení
Závažnost rizika Nizká
Poznámka Absence SDZ IP 19.

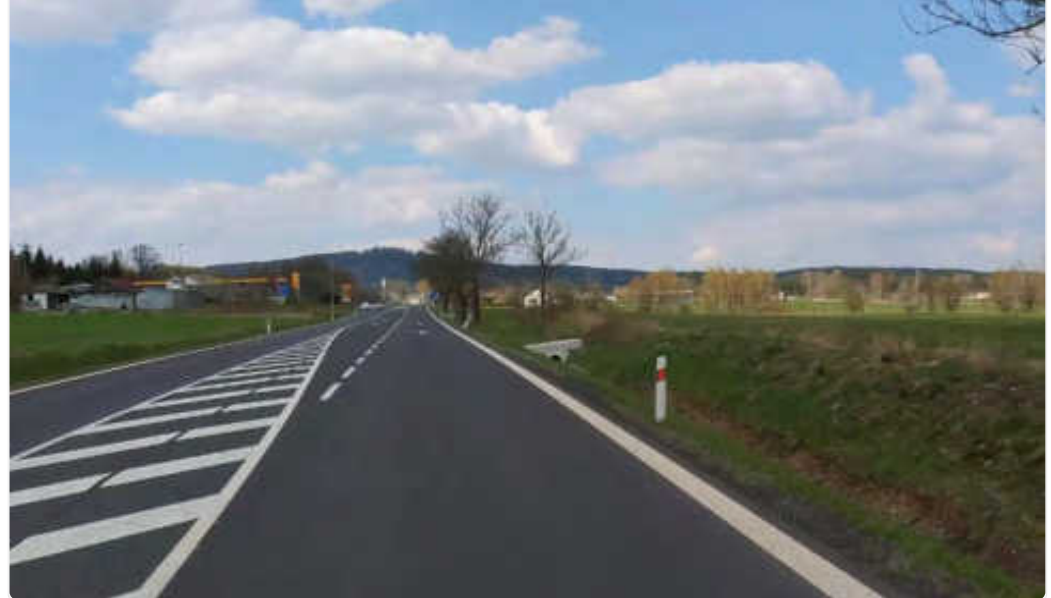
Bezpečnostní deficit Sjezd / samostatný sjezd / parkoviště
Kategorie 1× - Absence nebo neadekvátní stav dopravního zařízení
Závažnost rizika Nizká
Poznámka Absence SDZ IP 19.

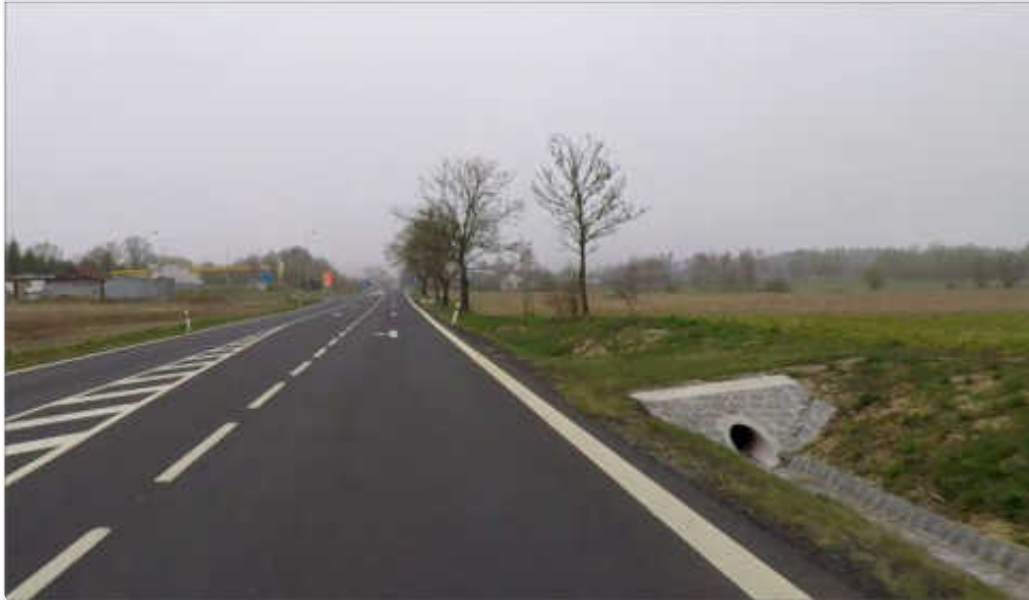
Bezpečnostní deficit	Pevná překážka
Kategorie	<input checked="" type="checkbox"/> 2× - Tuhé čelo trubního propustku pod - sjezdem / samostatným sjezdem
Závažnost rizika	Nizká
Poznámka	Pevnou překážku nepředstavuje samotné tuhé čelo propustku, ale trouba o velkém průměru, kde je spatřováno riziko možného zaseknutí kola při nárazu vozidla.

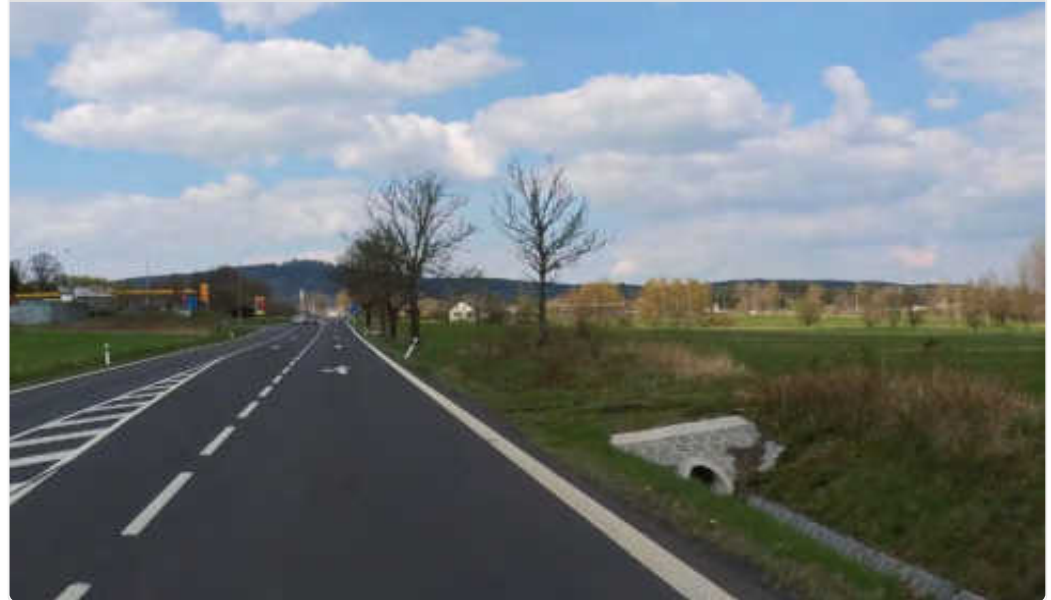
Bezpečnostní deficit	Pevná překážka
Kategorie	<input checked="" type="checkbox"/> 2× - Tuhé čelo trubního propustku pod - sjezdem / samostatným sjezdem
Závažnost rizika	Nizká
Poznámka	Pevnou překážku nepředstavuje samotné tuhé čelo propustku, ale trouba o velkém průměru, kde je spatřováno riziko možného zaseknutí kola při nárazu vozidla.

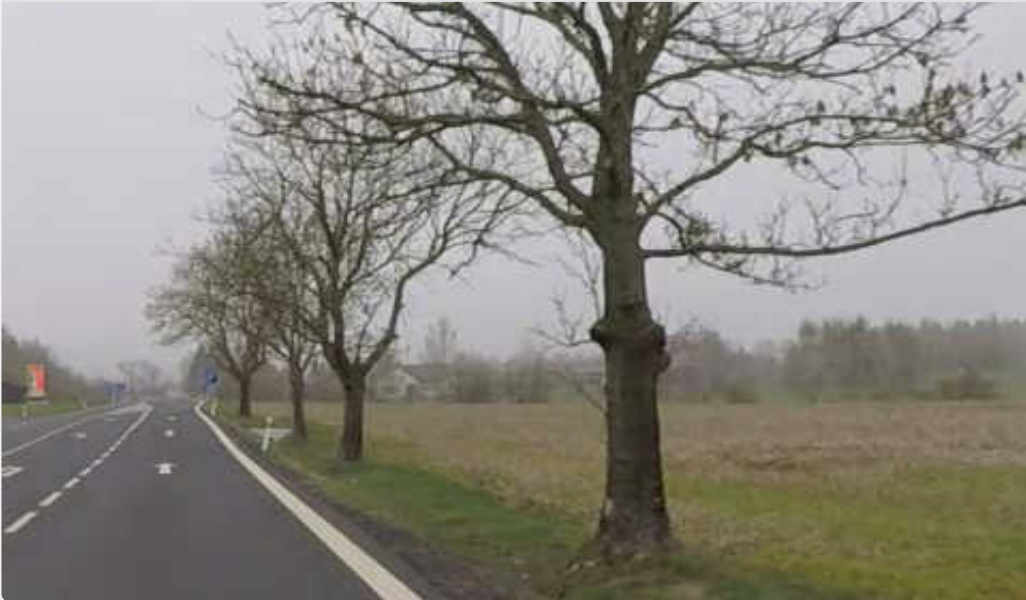
Bezpečnostní deficit Pevná překážka
Kategorie 3x - Strom
Závažnost rizika **Vysoká**
Poznámka -

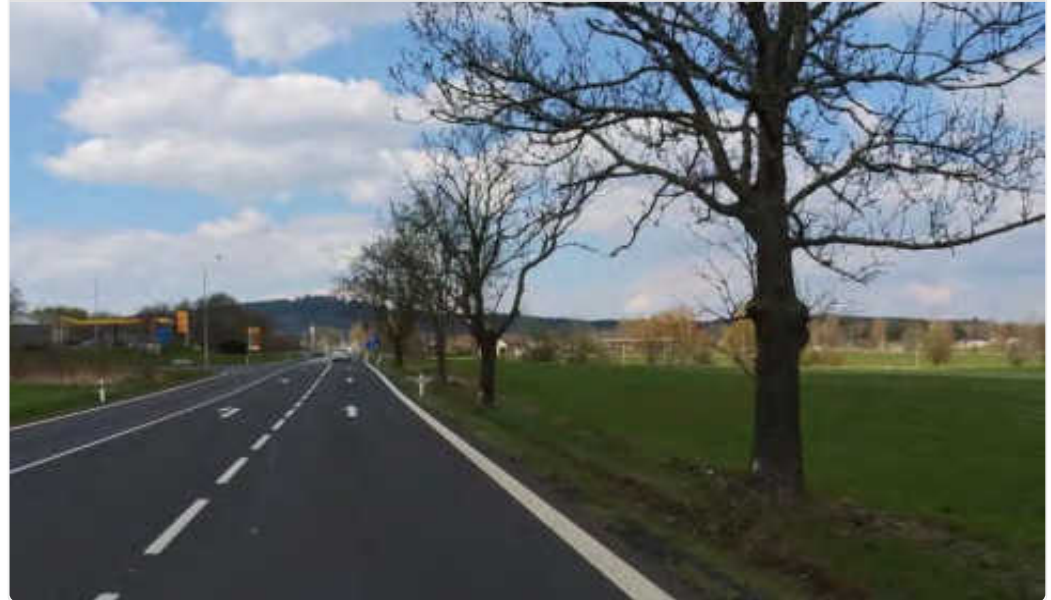
Bezpečnostní deficit Pevná překážka
Kategorie 3x - Strom
Závažnost rizika **Vysoká**
Poznámka -

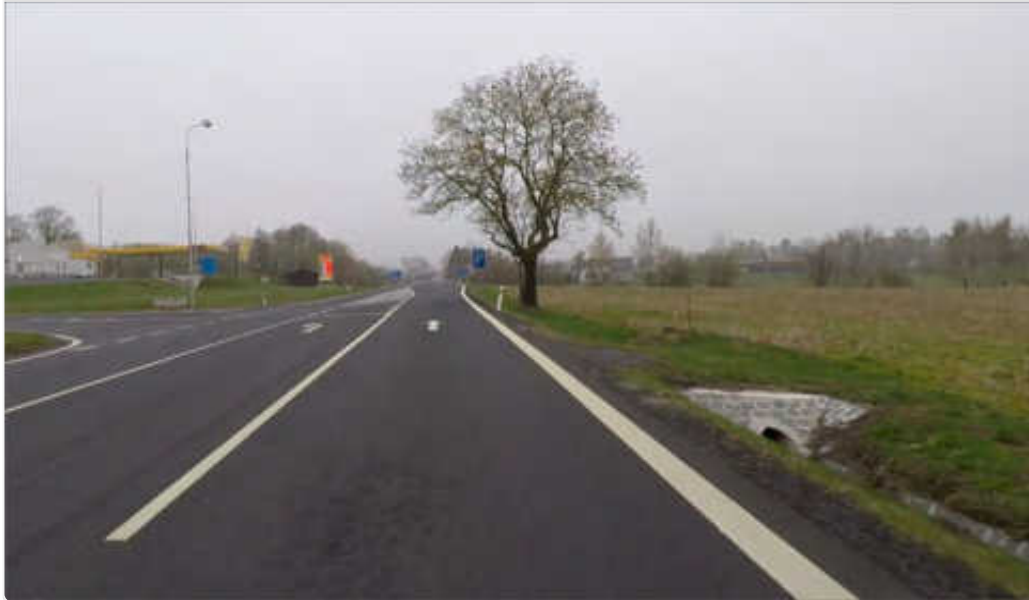
Bezpečnostní deficit	Pevná překážka
Kategorie	<input checked="" type="checkbox"/> 0x - Tuhé čelo trubního propustku pod - sjezdem / samostatným sjezdem
Závažnost rizika	Vysoká
Poznámka	-

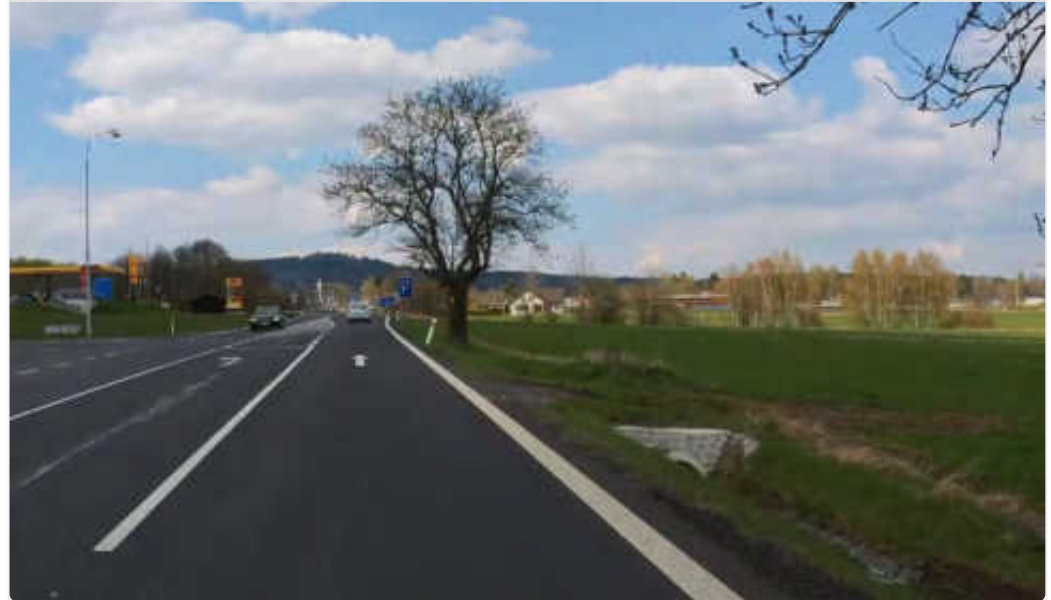
Bezpečnostní deficit	Pevná překážka
Kategorie	<input checked="" type="checkbox"/> 0x - Tuhé čelo trubního propustku pod - sjezdem / samostatným sjezdem
Závažnost rizika	Vysoká
Poznámka	-

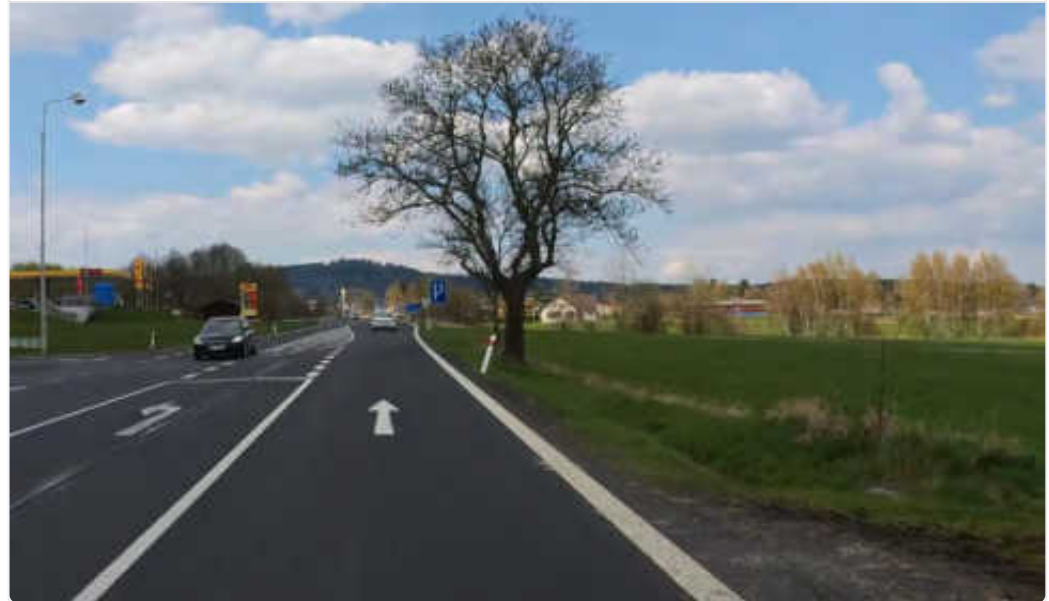
Bezpečnostní deficit	Pevná překážka
Kategorie	<input checked="" type="checkbox"/> 1× - Vzrostlá zeleň (průměr kmene do 0,1 m)
Závažnost rizika	Nízká
Poznámka	Vzrostlá zeleň nacházející se v blízkosti PK primárně představuje riziko do budoucna.

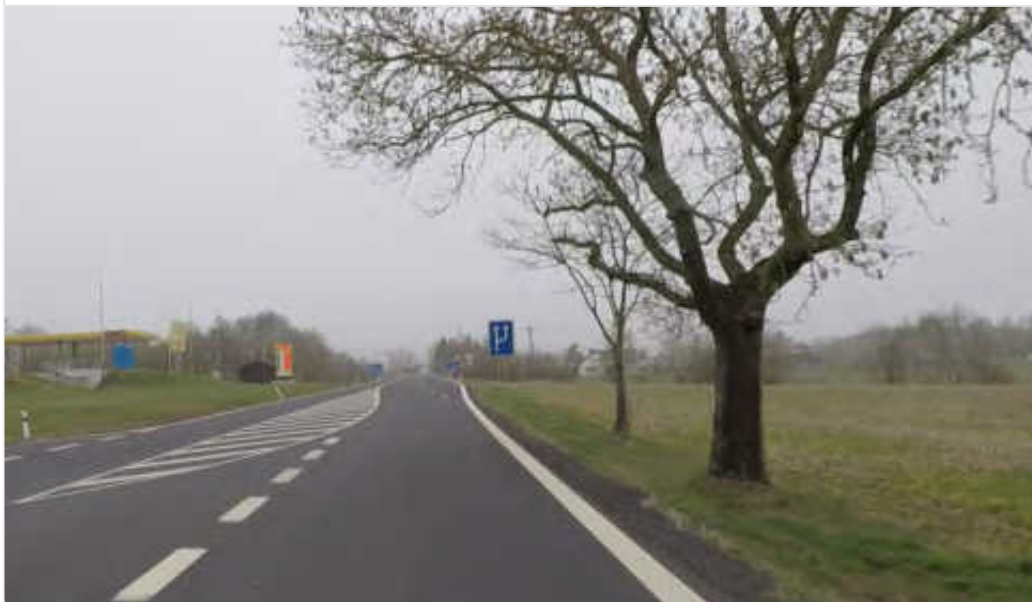
Bezpečnostní deficit Pevná překážka
Kategorie 2× - Strom
Závažnost rizika **Vysoká**
Poznámka -

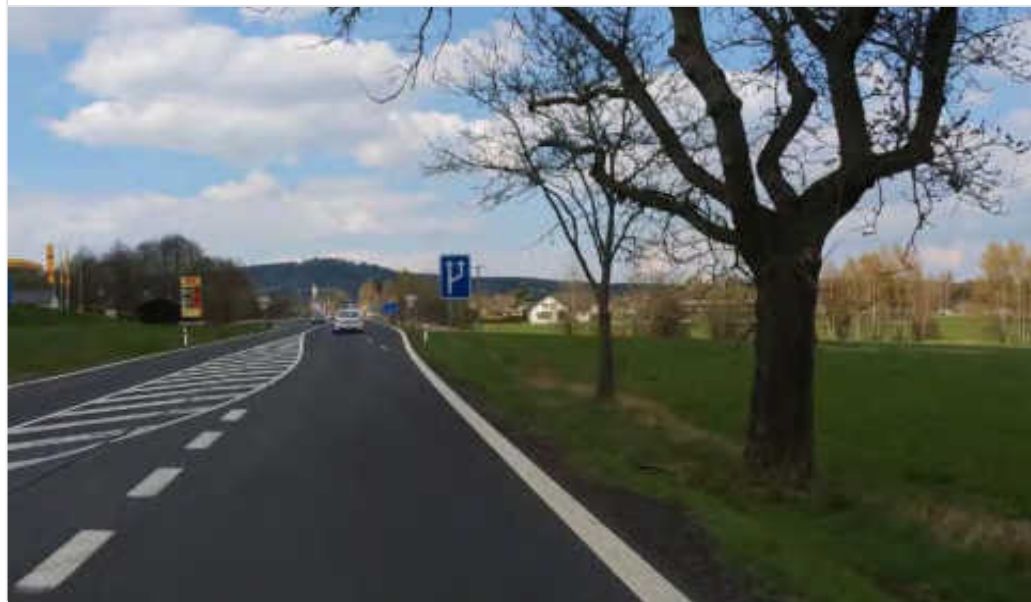
Bezpečnostní deficit Pevná překážka
Kategorie 2× - Strom
Závažnost rizika **Vysoká**
Poznámka -

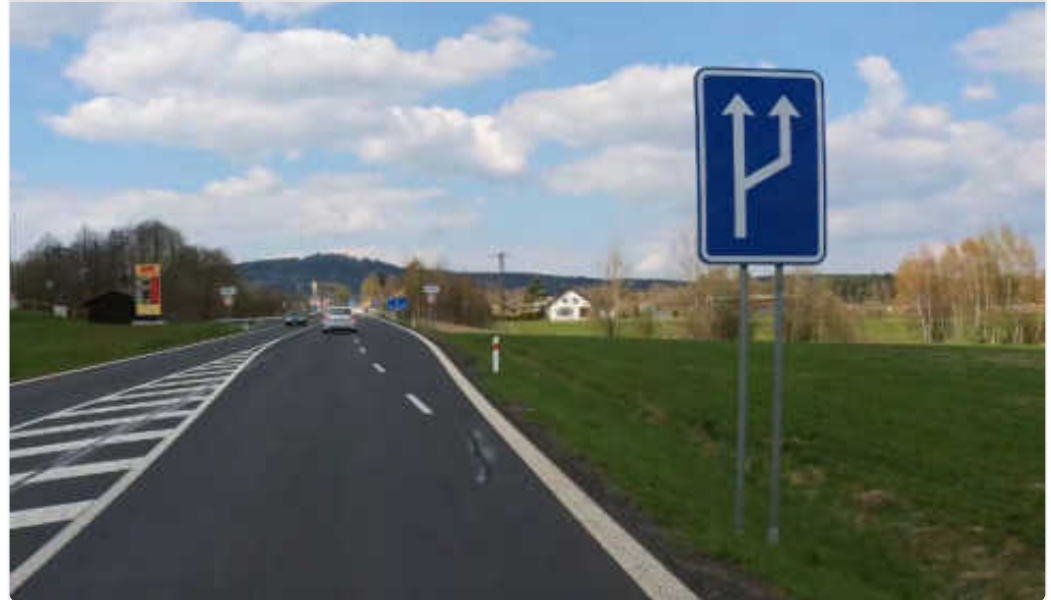
Bezpečnostní deficit Mezikřižovatkový úsek
Kategorie 1× - Neadekvátní provedení změny počtu jízdních pruhů
Závažnost rizika Nizká
Poznámka Vyznačení zvýšení počtu průběžných jízdních pruhů není realizováno v souladu s aktuálně platnou ČSN 73 6101, kde je nově zaváděno, že zvýšení počtu jízdních pruhů má být realizováno přidáním jízdního pruhu vlevo a nikoliv vpravo.

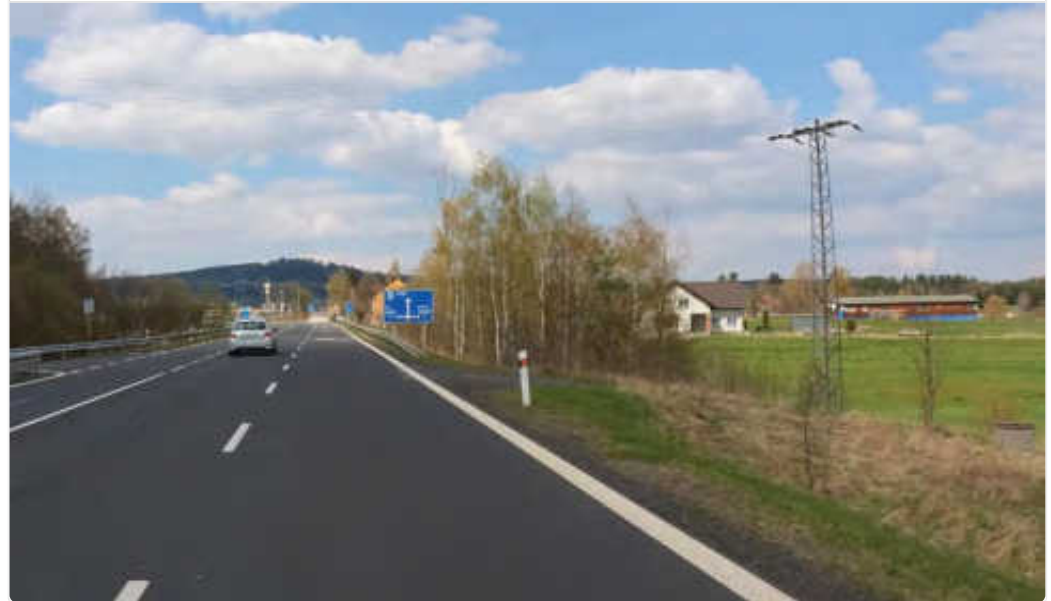
Bezpečnostní deficit	Pevná překážka
Kategorie	<input checked="" type="checkbox"/> 1x - Vzrostlá zeleň (průměr kmene do 0,1 m)
Závažnost rizika	Nízká
Poznámka	Vzrostlá zeleň nacházející se v blízkosti PK primárně představuje riziko do budoucna.
