PŘÍLOHA 2.3

**Vyhodnocení identifikovaných dopravně-bezpečnostních deficitů
v rámci první a druhé revizní BI PK z roku 2019 a 2022**

km 21,199 – 60,928

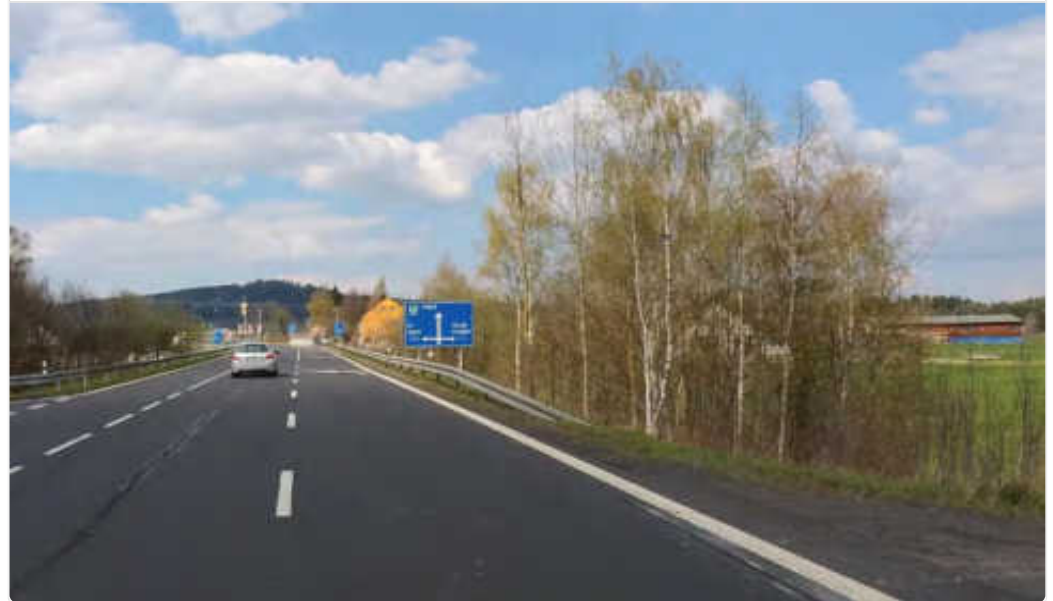
Bezpečnostní deficit Pevná překážka
Kategorie ☞ 15 m - Stromy, vzrostlá zeleň
Závažnost rizika Střední
Poznámka -

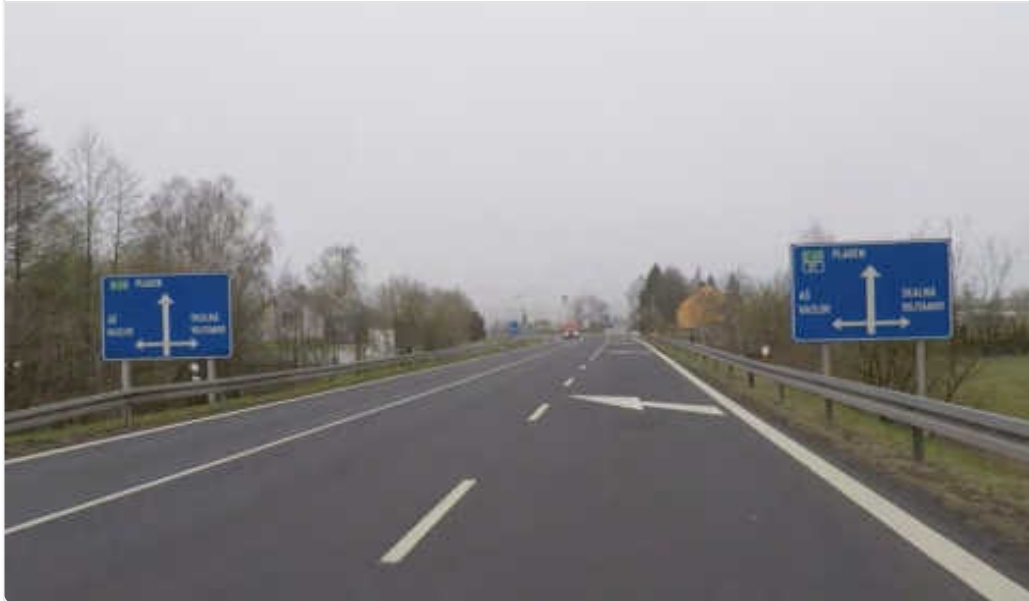
Bezpečnostní deficit Pevná překážka
Kategorie 2× - Dopravní značení na nedeformovatelné konstrukci
Závažnost rizika Nizká
Poznámka SDZ na nedeformovatelné konstrukci je současně chráněno svodidlem.

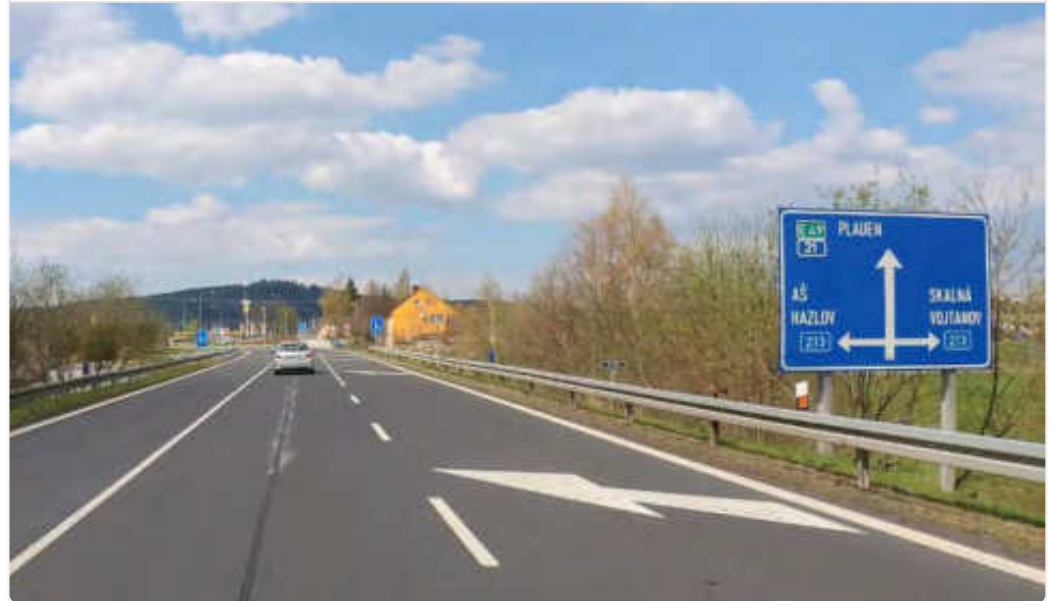
Bezpečnostní deficit Pevná překážka
Kategorie 2× - Dopravní značení na nedeformovatelné konstrukci
Závažnost rizika Nizká
Poznámka SDZ na nedeformovatelné konstrukci je současně chráněno svodidlem.

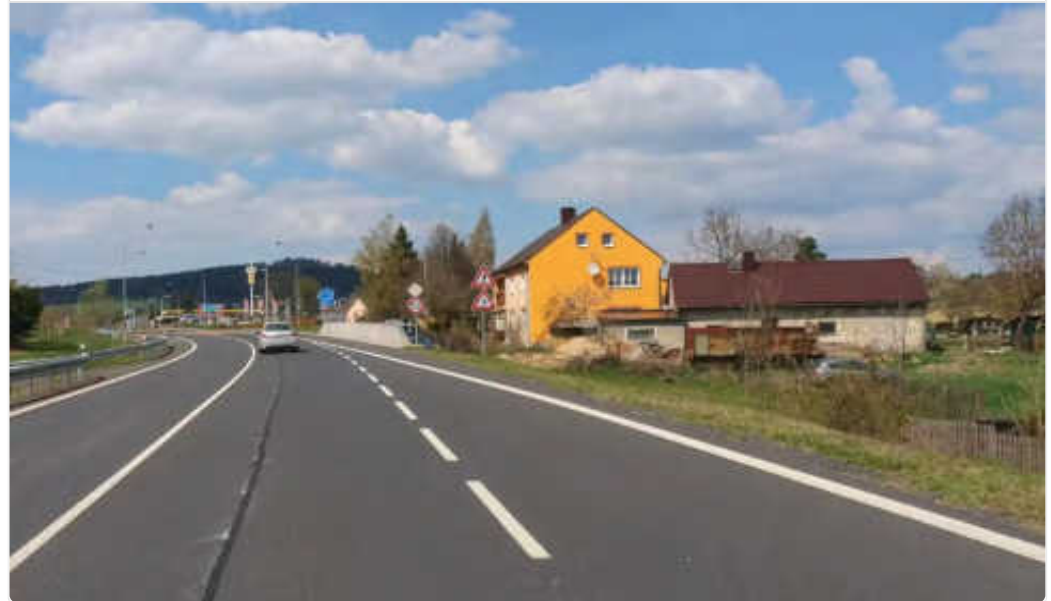
Bezpečnostní deficit Pevná překážka
Kategorie 4x - Vzrostlá zeleň (průměr kmene do 0,1 m)
Závažnost rizika **Nízká**
Poznámka Vzrostlá zeleň nacházející se v blízkosti PK primárně představuje riziko do budoucna.

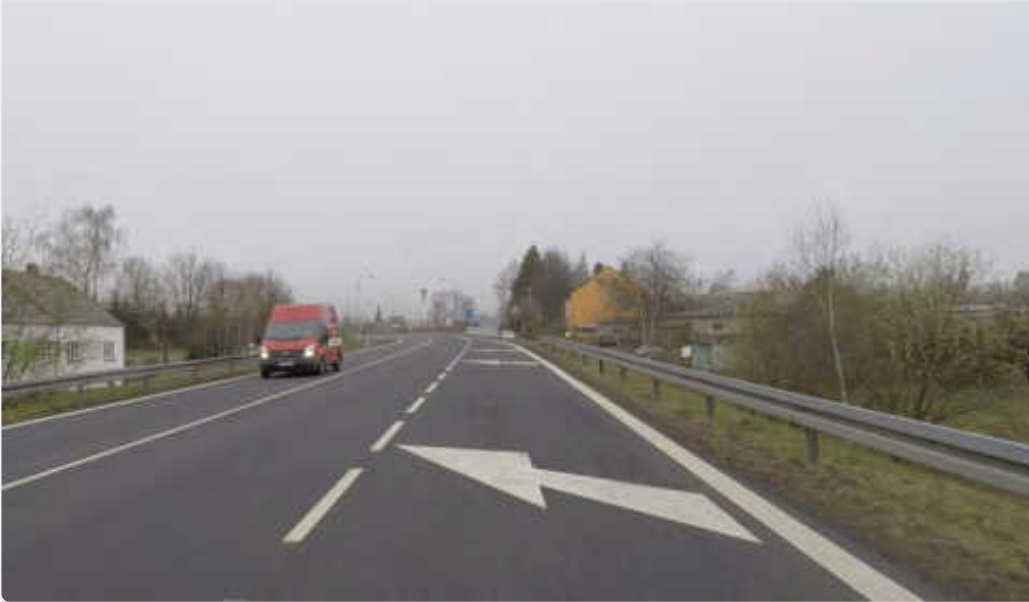
Revize I. (2019)

Bezpečnostní deficit Mezikřižovatkový úsek
Kategorie 0× - Absence nebo opotřebované VDZ
Závažnost rizika Nizká
Poznámka Absence VDZ V 9c.

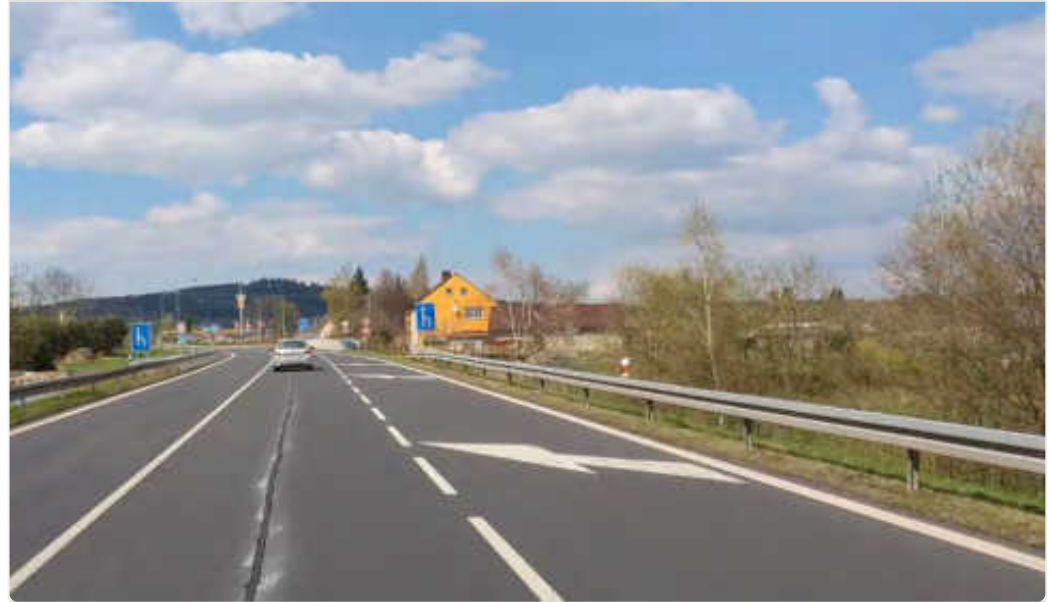
Revize II. (2022)

Bezpečnostní deficit Mezikřižovatkový úsek
Kategorie 0× - Absence nebo opotřebované VDZ
Závažnost rizika Nizká
Poznámka Absence VDZ V 9c.

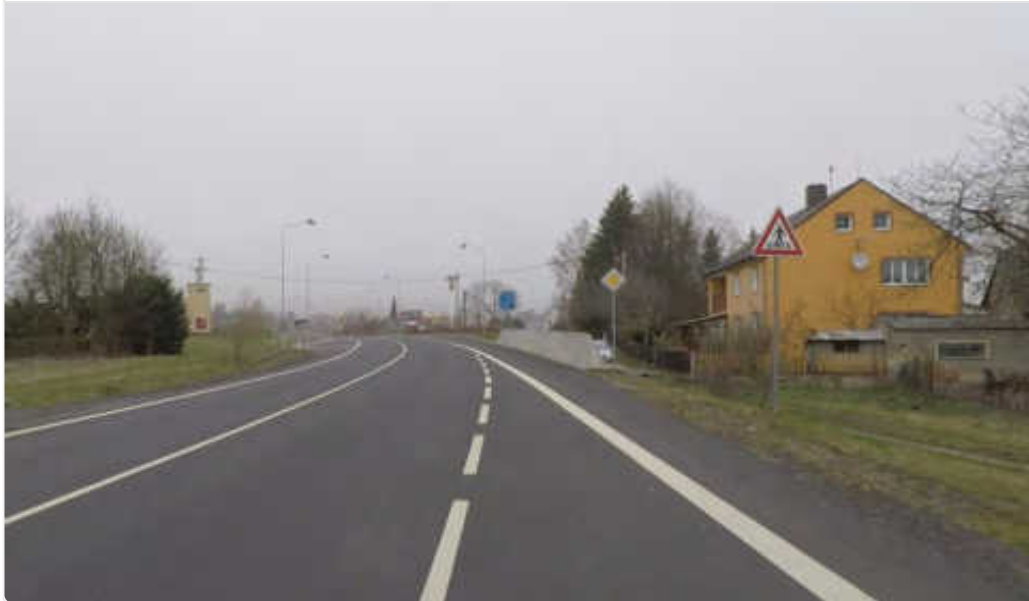
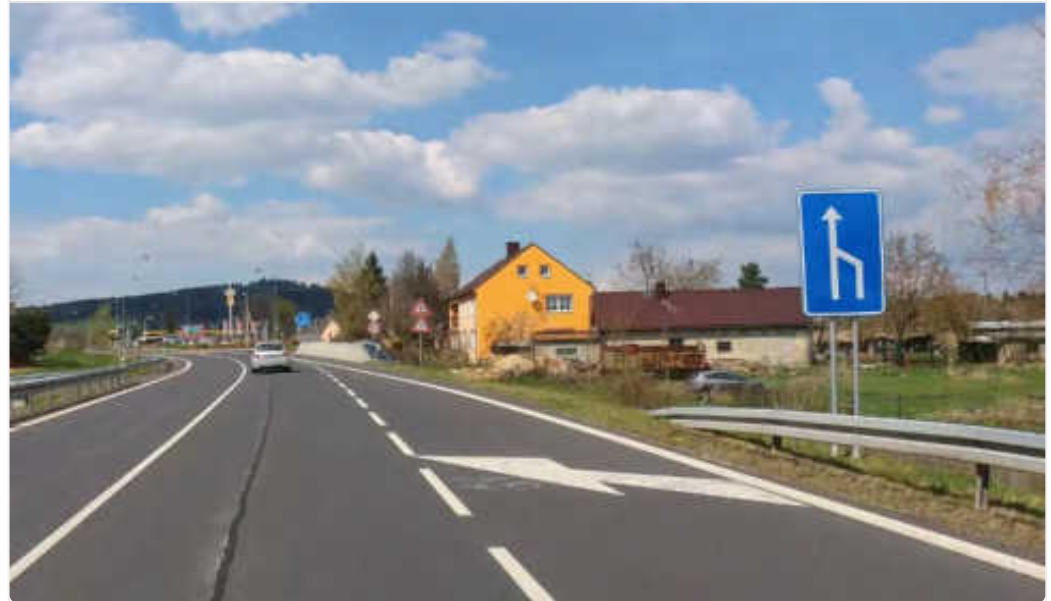
Bezpečnostní deficit Mezikřižovatkový úsek
Kategorie 1× - Neadekvátní provedení změny počtu jízdních pruhů
Závažnost rizika Nizká
Poznámka Vyznačení snížení počtu průběžných jízdních pruhů není realizováno v souladu s aktuálně platnou ČSN 73 6101, kde je nově zaváděno, že snížení počtu jízdních pruhů má být realizováno ubráním jízdního pruhu vlevo a nikoliv vpravo.

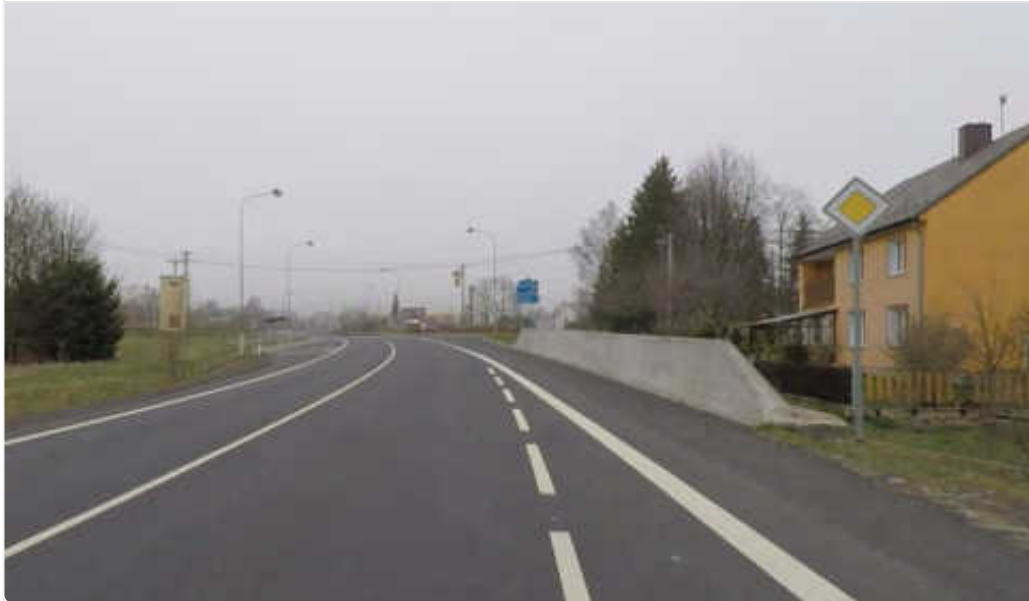
Revize I. (2019)

Bezpečnostní deficit Křižovatka
Kategorie 1× - Neadekvátní umístění SDZ
Závažnost rizika Nizká
Poznámka SDZ P 2 je vzdálené od křižovatky 125 m.

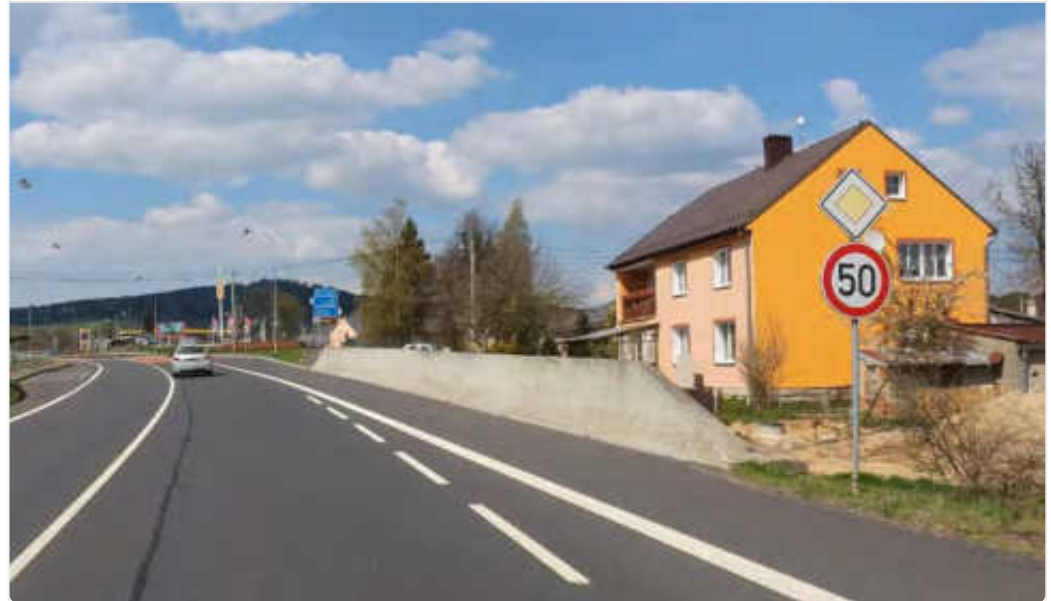
Revize II. (2022)

Bezpečnostní deficit Křižovatka
Kategorie 1× - Neadekvátní umístění SDZ
 1× - Rizikové kombinace SDZ (nevhodné uspořádání, resp. společné umístění)
Závažnost rizika Nizká
Poznámka SDZ P 2 je vzdálené od křižovatky 125 m. Chybně umístěné SDZ P 2 a B 20a - nesmí být na jednom sloupku.

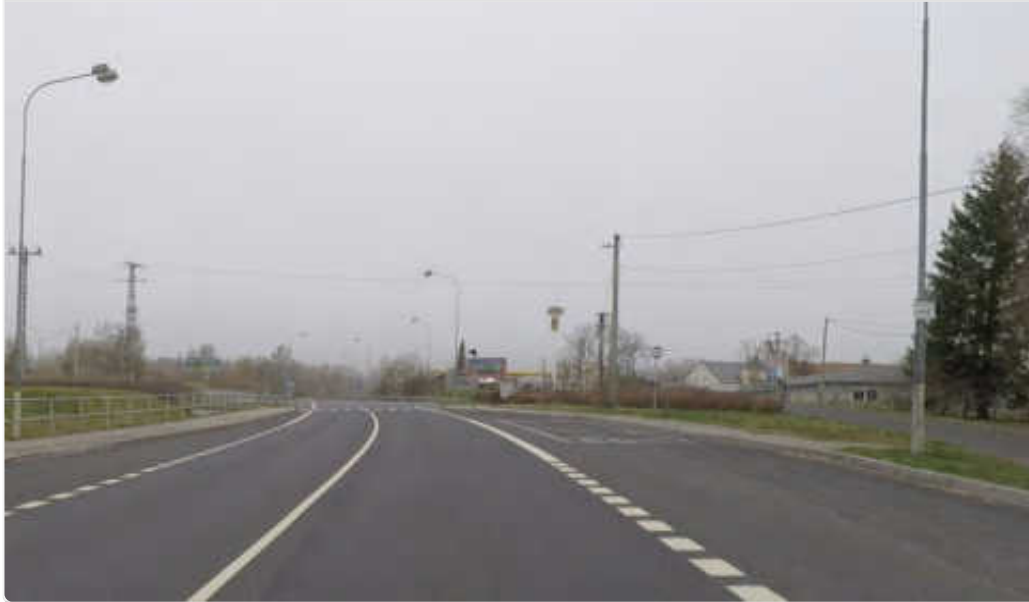
Revize I. (2019)

Bezpečnostní deficit Pevná překážka
Kategorie 3× - Sloupy el. vedení, VO apod.
Závažnost rizika Střední
Poznámka -

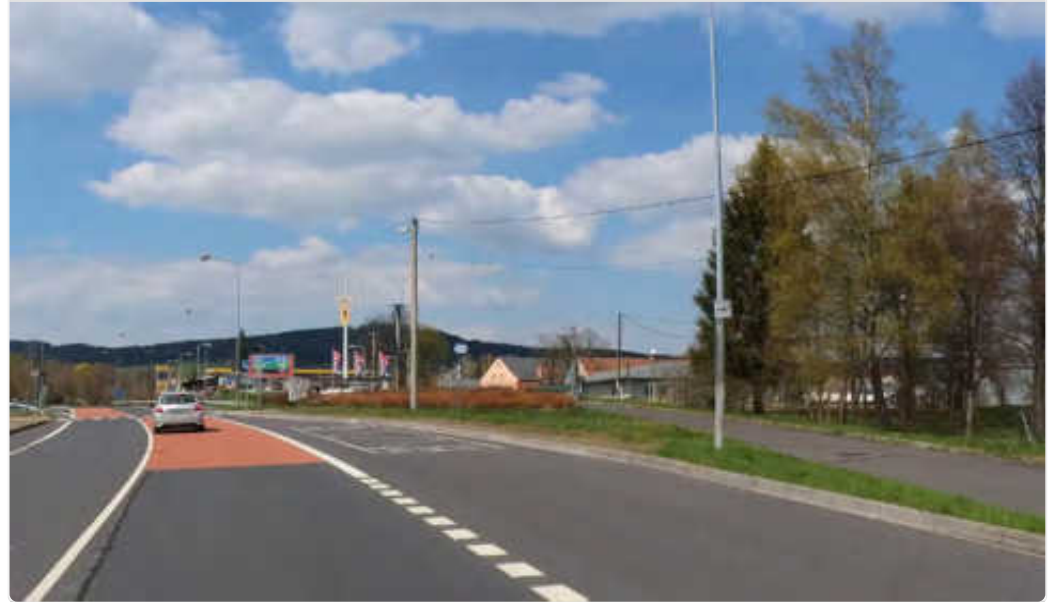
Revize II. (2022)

Bezpečnostní deficit Pevná překážka
Kategorie 0× - Sloupy el. vedení, VO apod.
Závažnost rizika Střední
Poznámka -

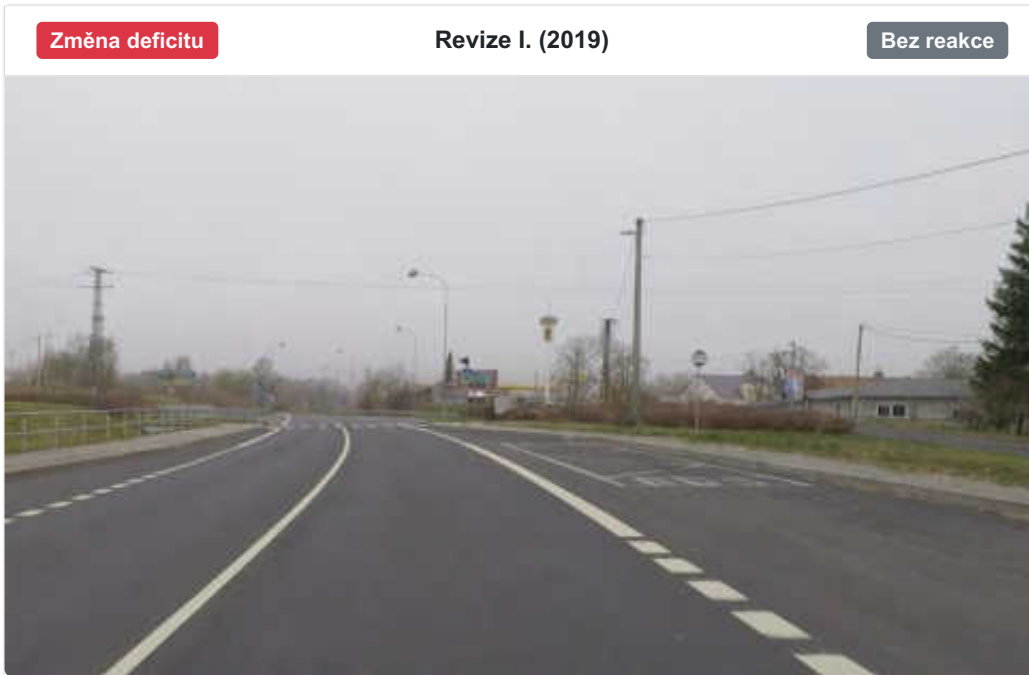
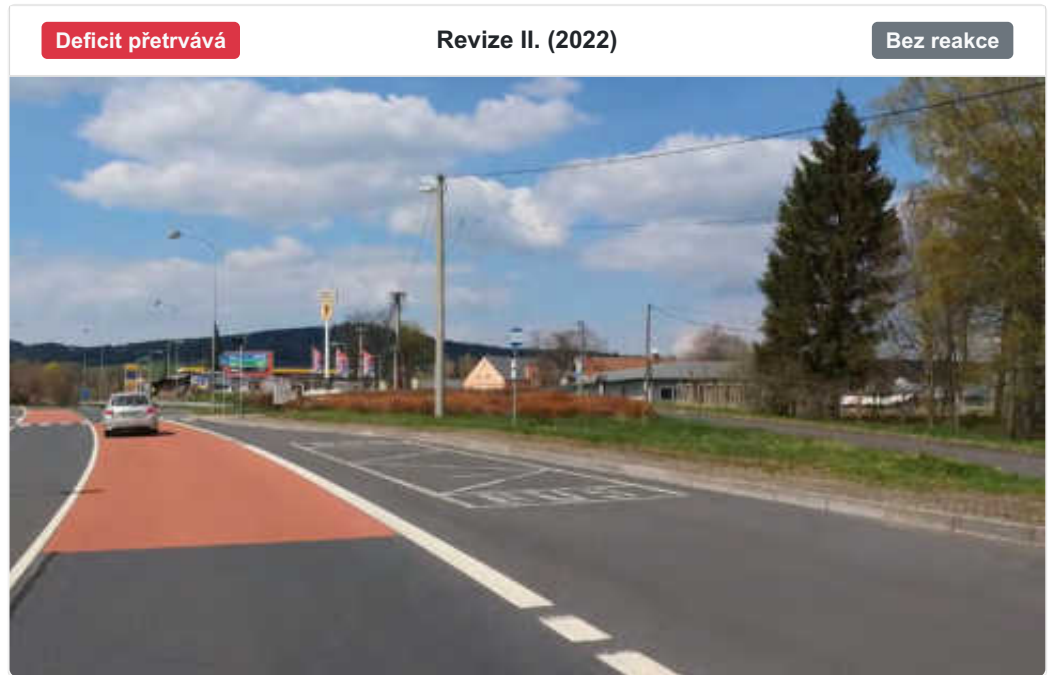
I/21 - Směr staničení | km 60,038 | Správa Karlovy Vary | Vojtanov | 50,165569N, 12,317190E | ID 2417

Bezpečnostní deficit Autobusová zastávka
Kategorie 1× - Absence nebo opotřebované VDZ
Závažnost rizika Nizká
Poznámka Absence VDZ V 12a. Opotřebované VDZ V 11a.

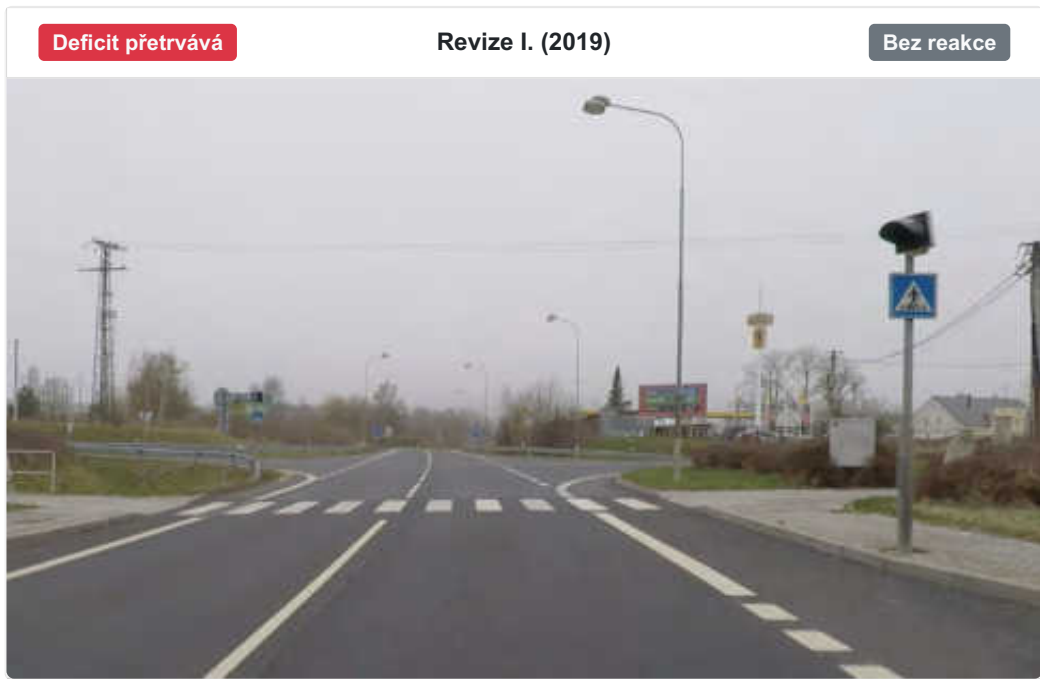
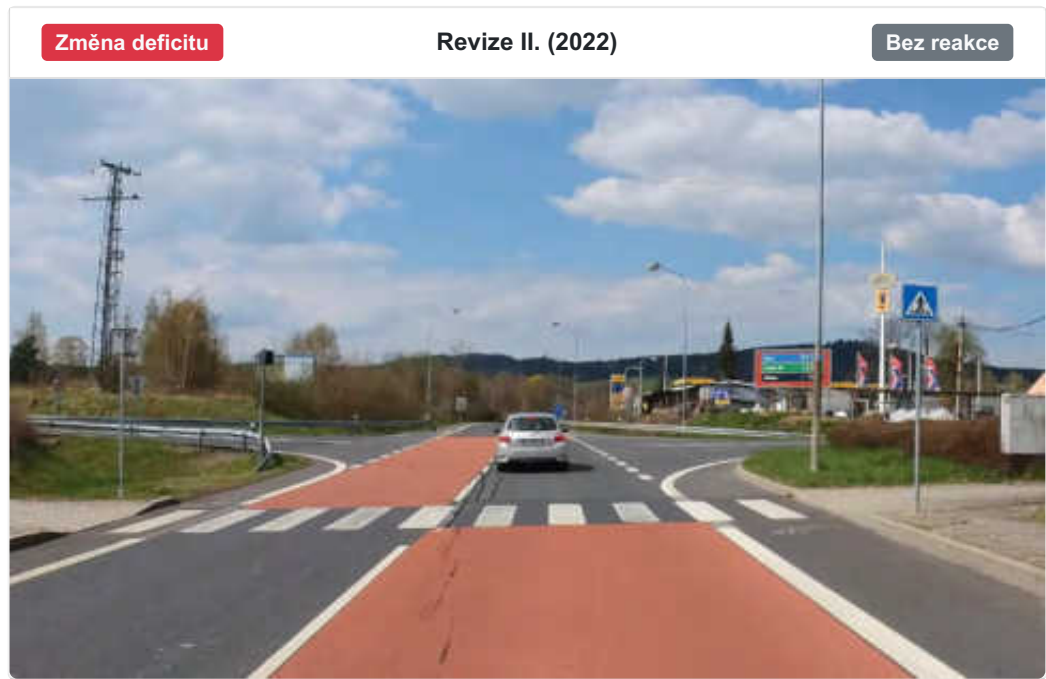
I/21 - Směr staničení | km 60,077 | Správa Karlovy Vary | Vojtanov | 50,165760N, 12,316839E | ID 2418

Specifikace dopravně-bezpečnostního deficitu	
Bezpečnostní deficit	Přechod pro chodce
Kategorie	<input checked="" type="checkbox"/> 1× - Absence prvků pro OOSPO <input checked="" type="checkbox"/> 1× - Dlouhý nedělený přechod pro chodce <input checked="" type="checkbox"/> 1× - Neadekvátní stav SDZ <input checked="" type="checkbox"/> 1× - Neadekvátní umístění SDZ
Závažnost rizika	Střední
Poznámka	Délka přechodu je 10 m. SDZ IP 6 se nachází v neadekvátní vzdálenosti před přechodem. Pootočené SDZ IP 6 proti směru staničení.

Specifikace dopravně-bezpečnostního deficitu	
Bezpečnostní deficit	Přechod pro chodce
Kategorie	<input checked="" type="checkbox"/> 1× - Absence prvků pro OOSPO <input checked="" type="checkbox"/> 1× - Dlouhý nedělený přechod pro chodce
Závažnost rizika	Střední
Poznámka	Délka přechodu je 10 m.

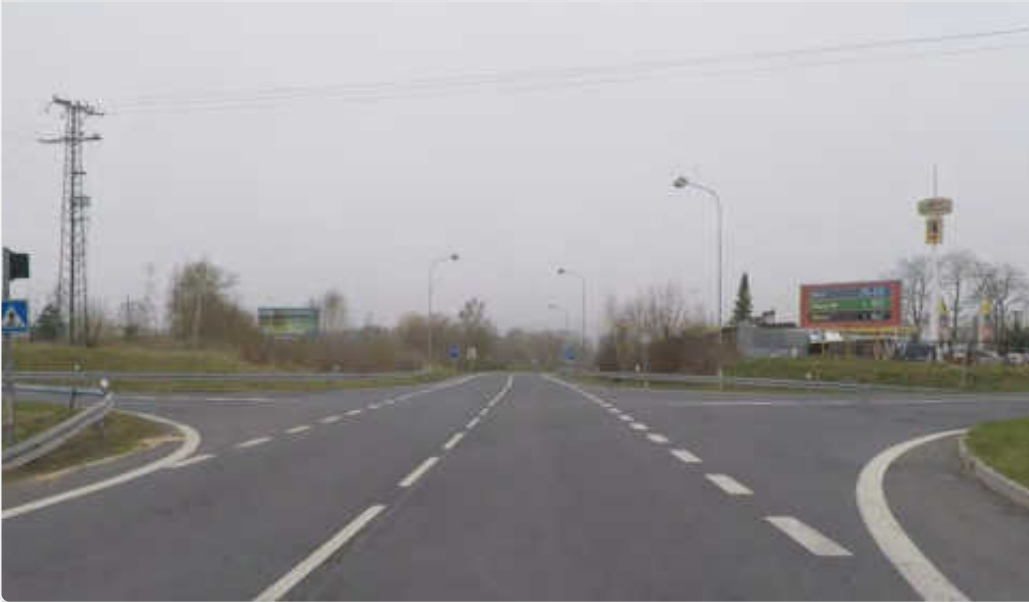
Revize I. (2019)

Bezpečnostní deficit Křižovatka
Kategorie 1× - Rozlehlá křižovatka, neadekvátní usměrnění dopravy
Závažnost rizika Střední
Poznámka -

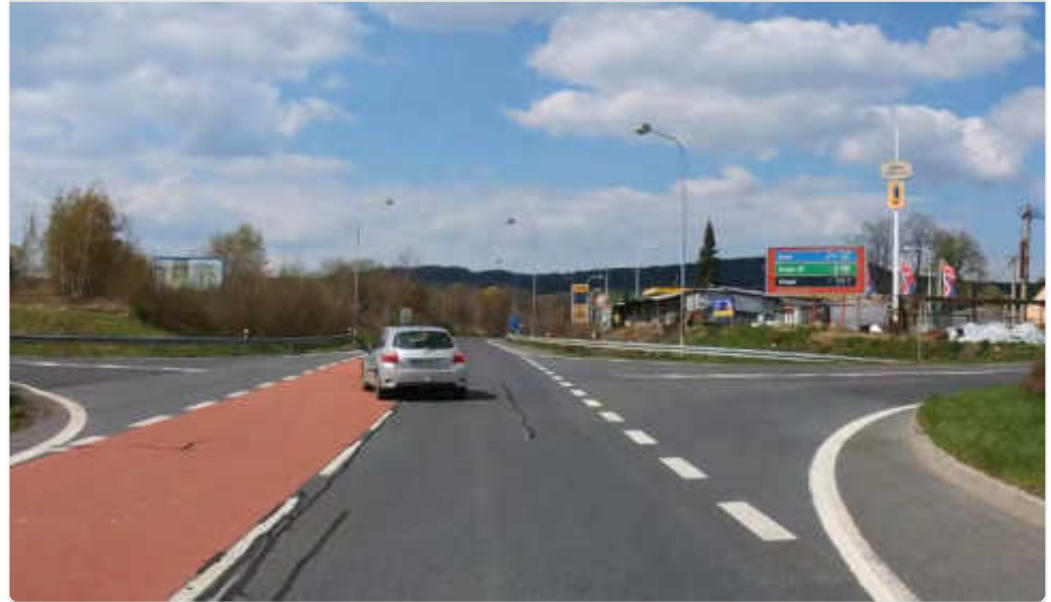
Revize II. (2022)

Bezpečnostní deficit Křižovatka
Kategorie 1× - Rozlehlá křižovatka, neadekvátní usměrnění dopravy
Závažnost rizika Střední
Poznámka -

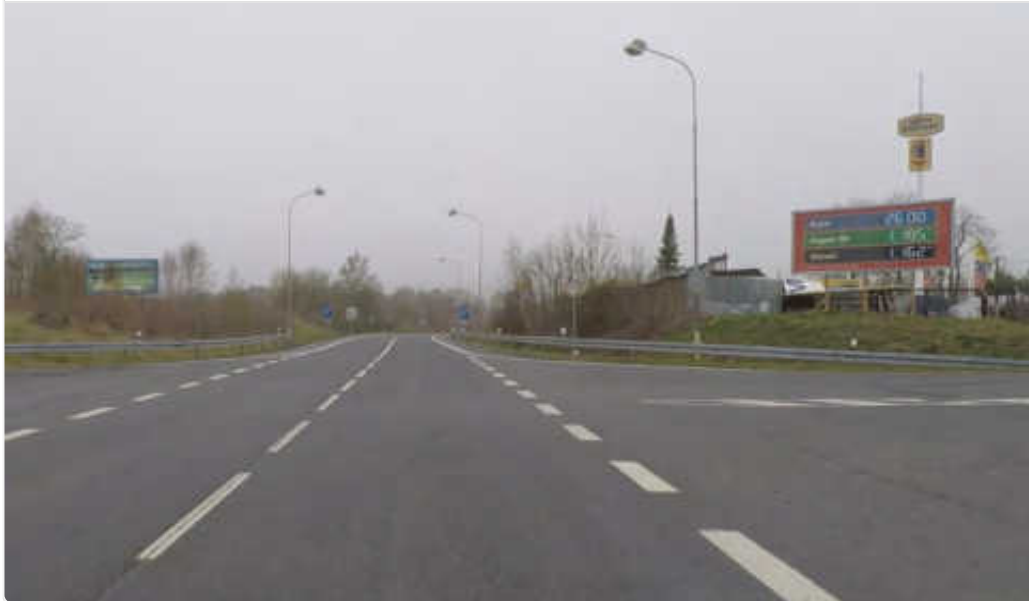
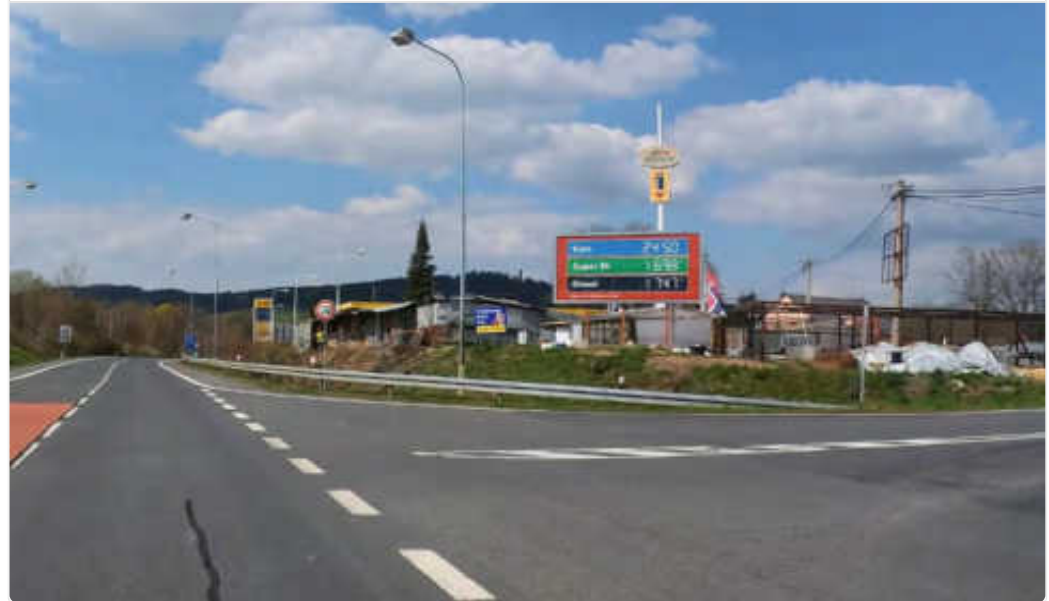
Bezpečnostní deficit Reklamní zařízení
Kategorie 1× - Reklamní zařízení (rušivý efekt na účastníky silničního provozu)
Závažnost rizika Nizká
Poznámka -

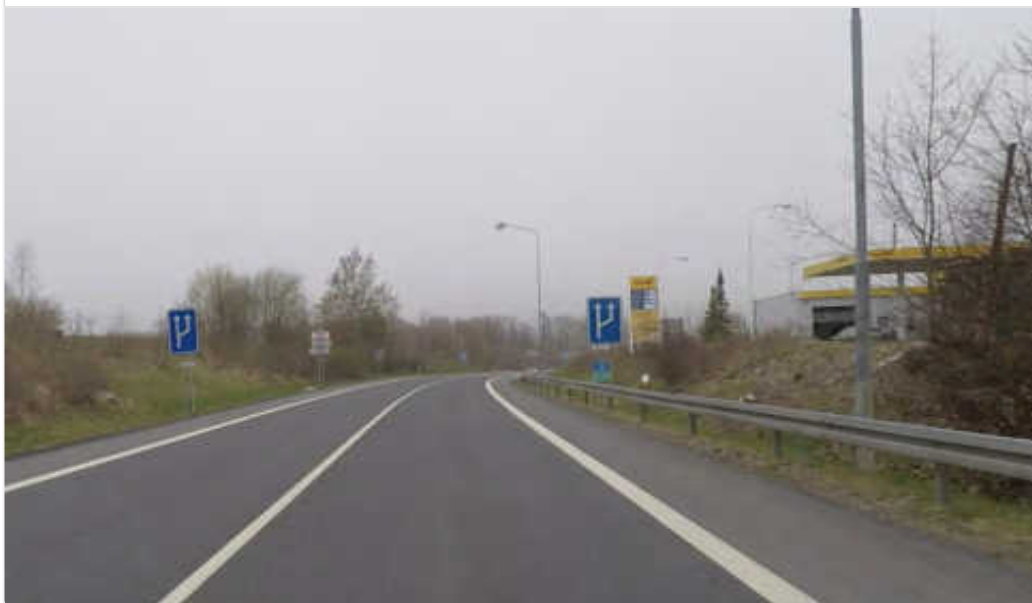
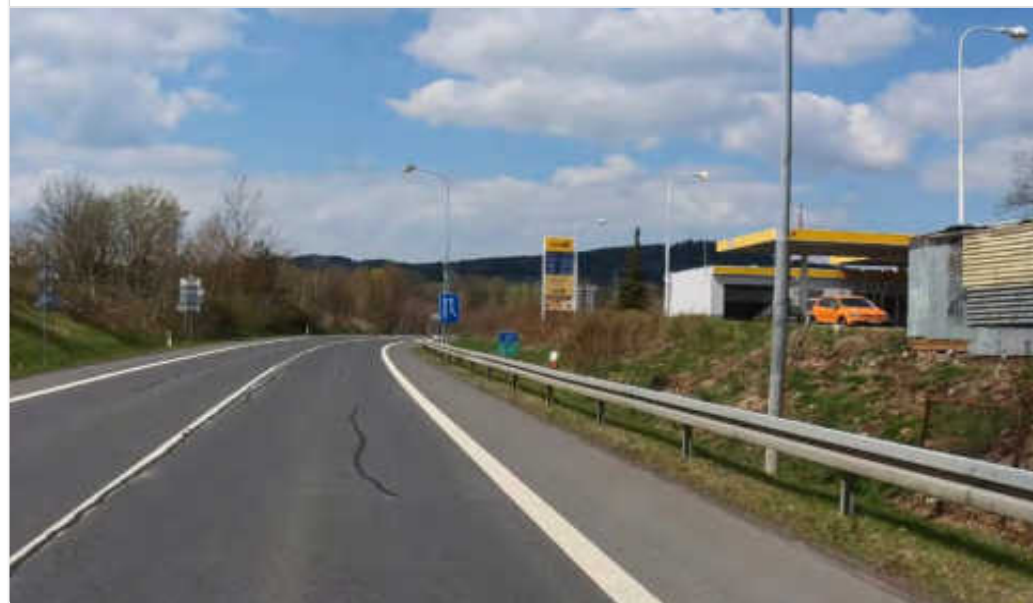
Bezpečnostní deficit Zádržné zařízení
Kategorie 2× - Nedodržení min. vzdálenosti za svodidlem
Závažnost rizika Nizká
Poznámka Sloupy VO se nachází v pracovní šířce svodidla.

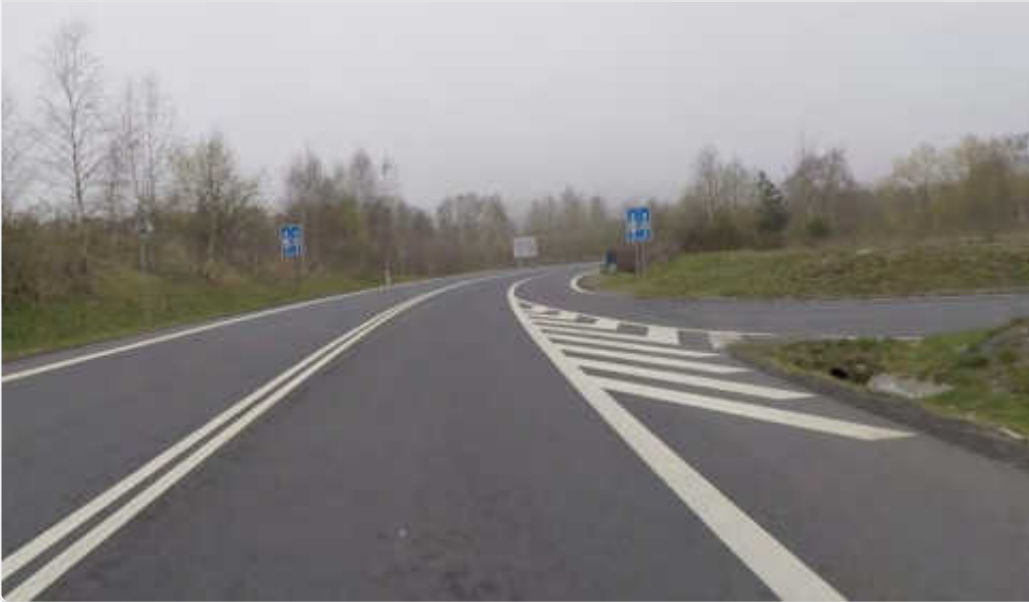
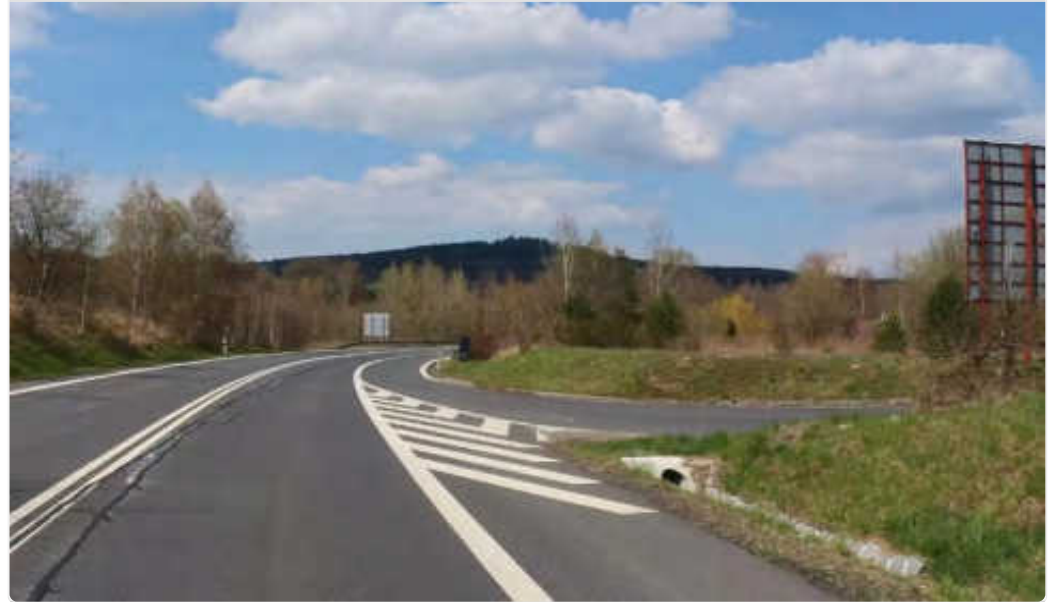
Bezpečnostní deficit Pevná překážka
Kategorie 1× - Polotuhé zemní těleso sjezdu / samostatného sjezdu
Závažnost rizika **Nizká**
Poznámka -

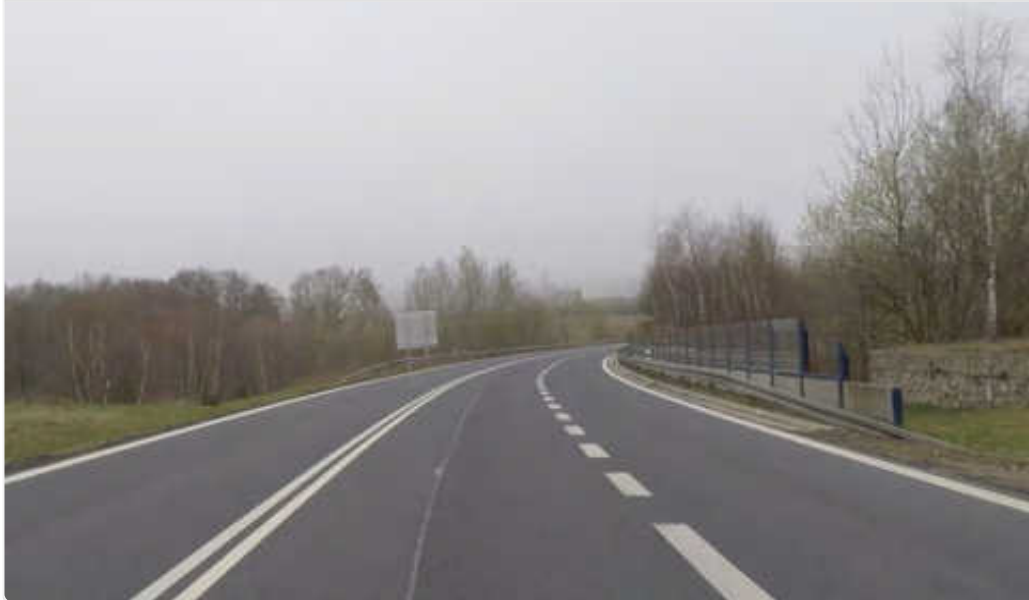
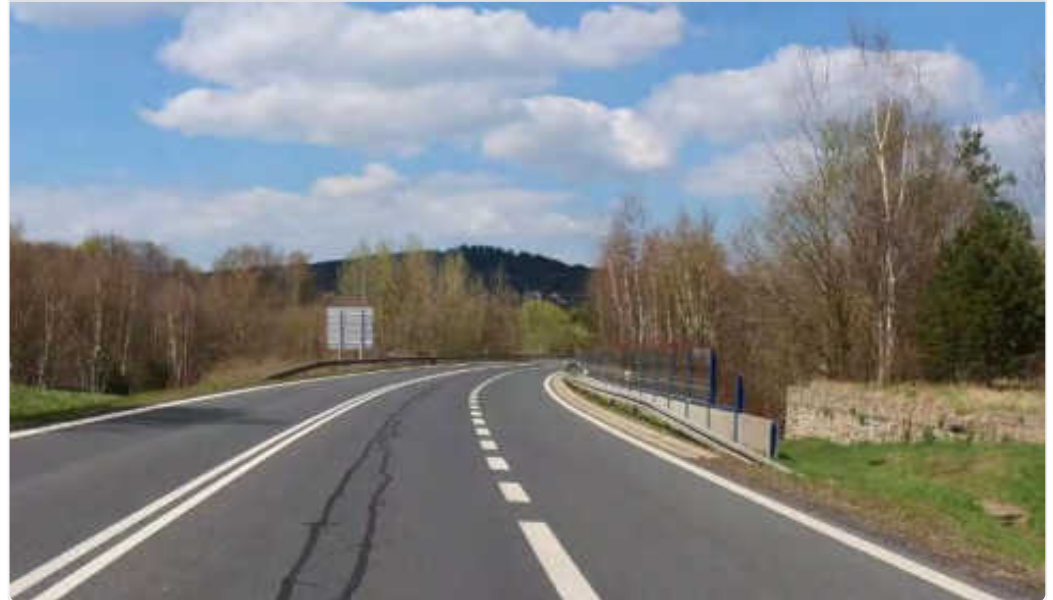
Bezpečnostní deficit Pevná překážka
Kategorie 1× - Čelo tuhé zdi nebo PHS
Závažnost rizika **Vysoká**
Poznámka -

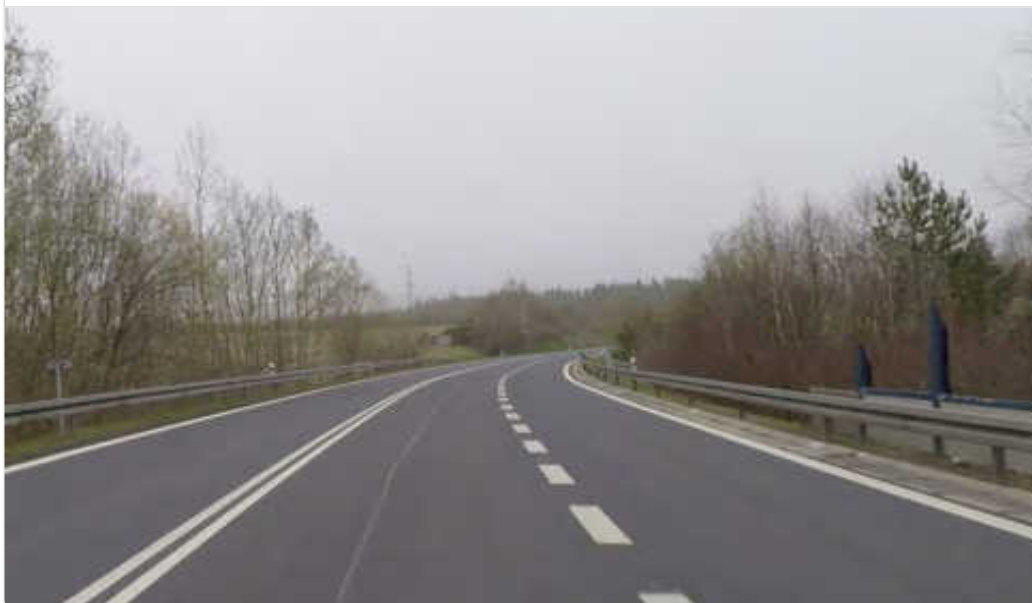
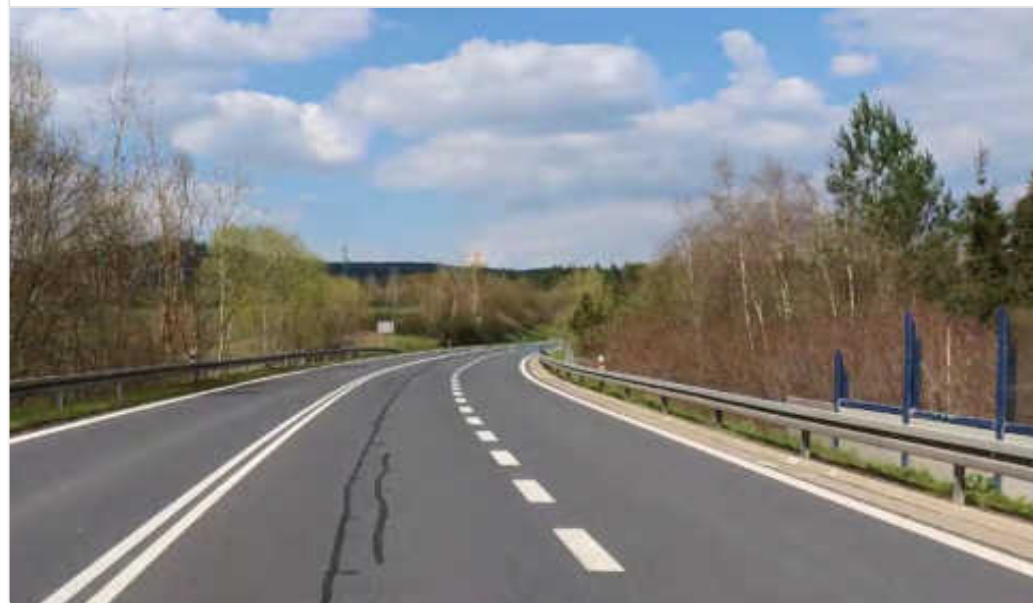
Bezpečnostní deficit Zádržné zařízení
Kategorie 1× - Nedodržení min. vzdálenosti za svodidlem
Závažnost rizika Nizká
Poznámka Čelo PHS se nachází v pracovní šířce svodidla. Riziko pro vozidla jedoucí v protisměru.

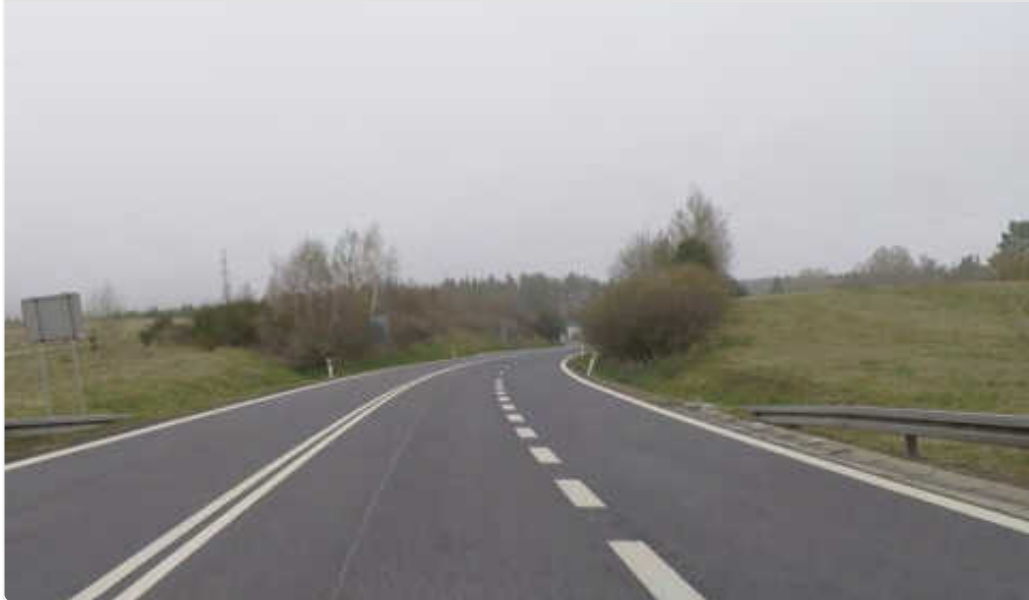
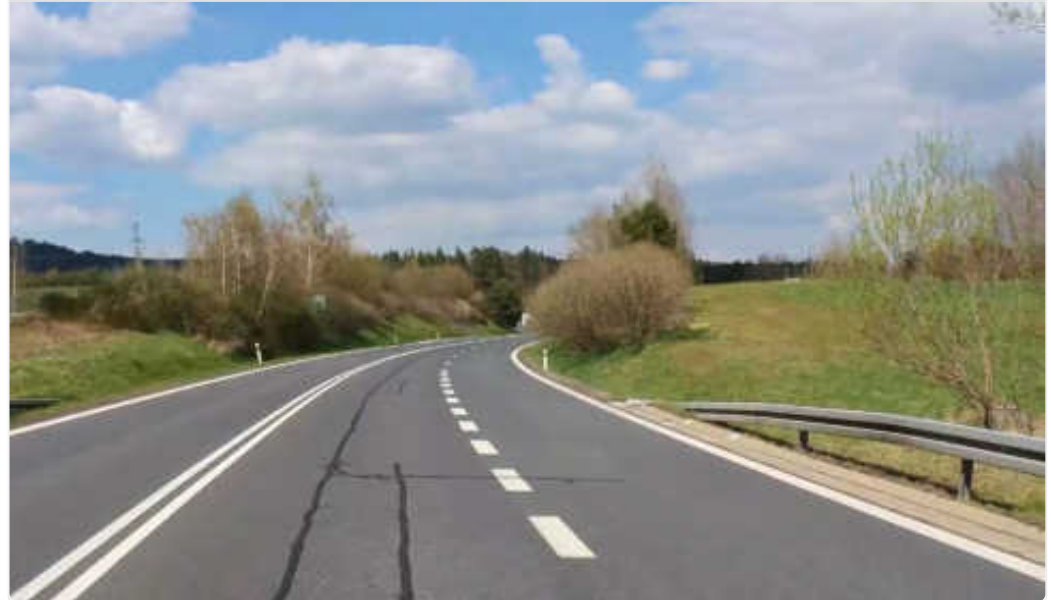
Bezpečnostní deficit Zadržné zařízení
Kategorie 1x - Neadekvátně realizovaný začátek / konec svodidel
Závažnost rizika Nizká
Poznámka Současné provedení není z pohledu nové koncepce začátku svodidel metodicky správně, avšak zároveň nepředstavuje deficit. Lze tedy níže uvedené sanační opatření chápat jako doporučení zhotovitelského týmu.

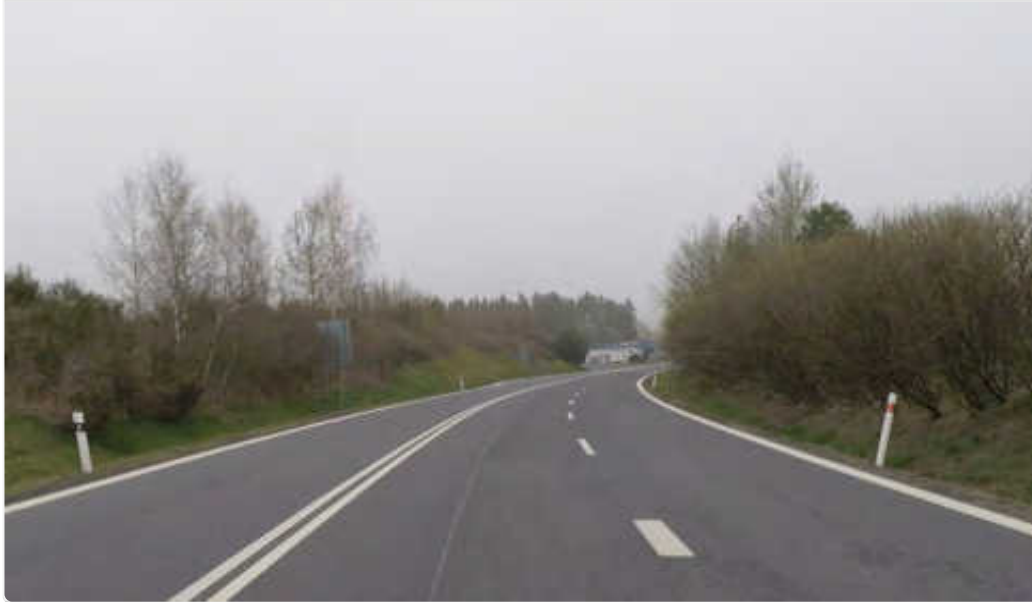
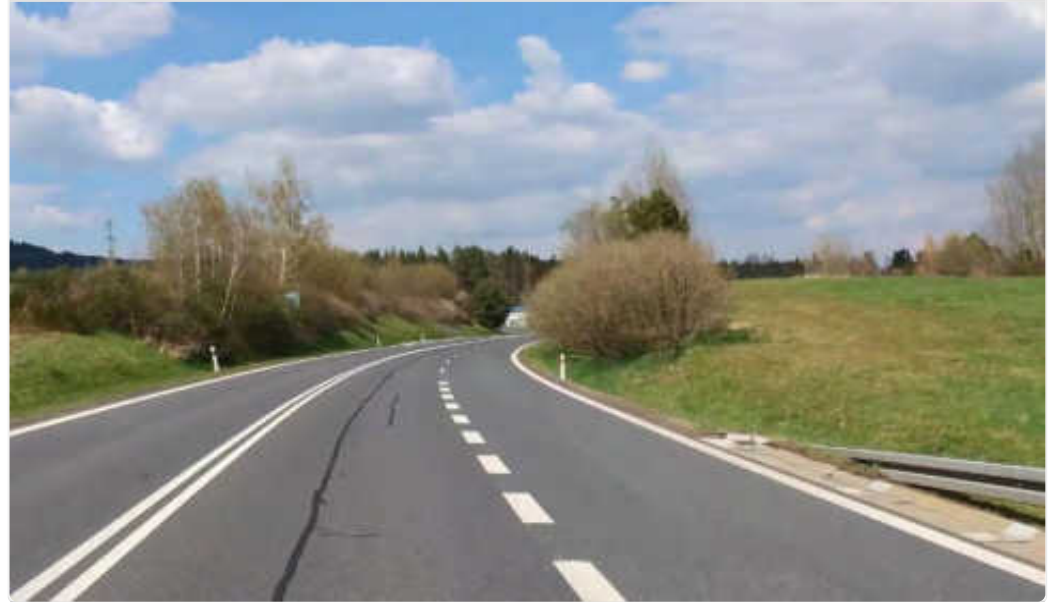
Bezpečnostní deficit Mezikřižovatkový úsek
Kategorie 1× - Absence SDZ nebo dopravního zařízení
Závažnost rizika Nizká
Poznámka Absence SDZ IP 17.

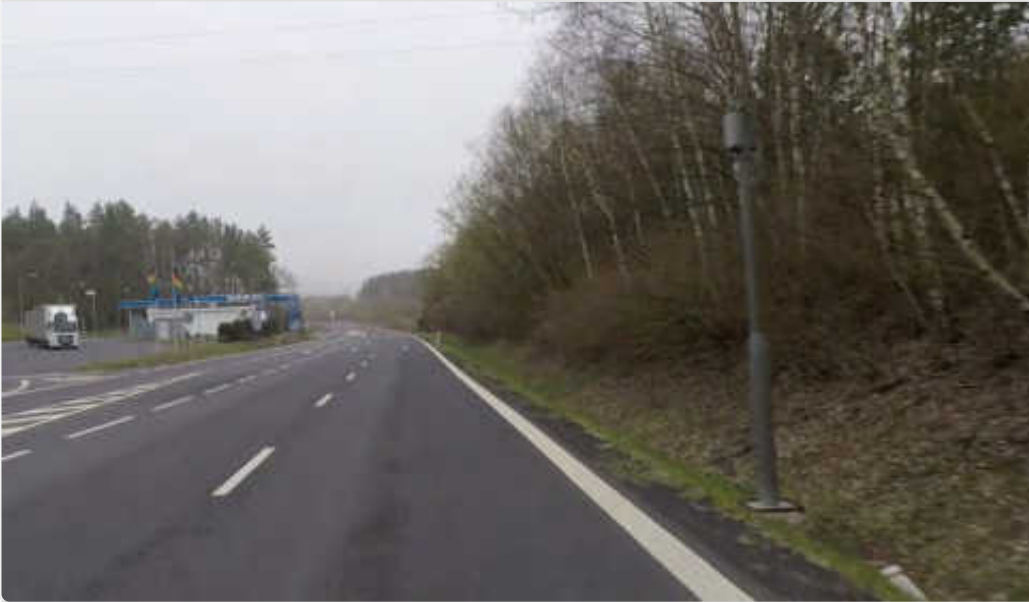
Bezpečnostní deficit Pevná překážka
Kategorie 1× - Sloupy el. vedení, VO apod.
Závažnost rizika **Vysoká**
Poznámka -

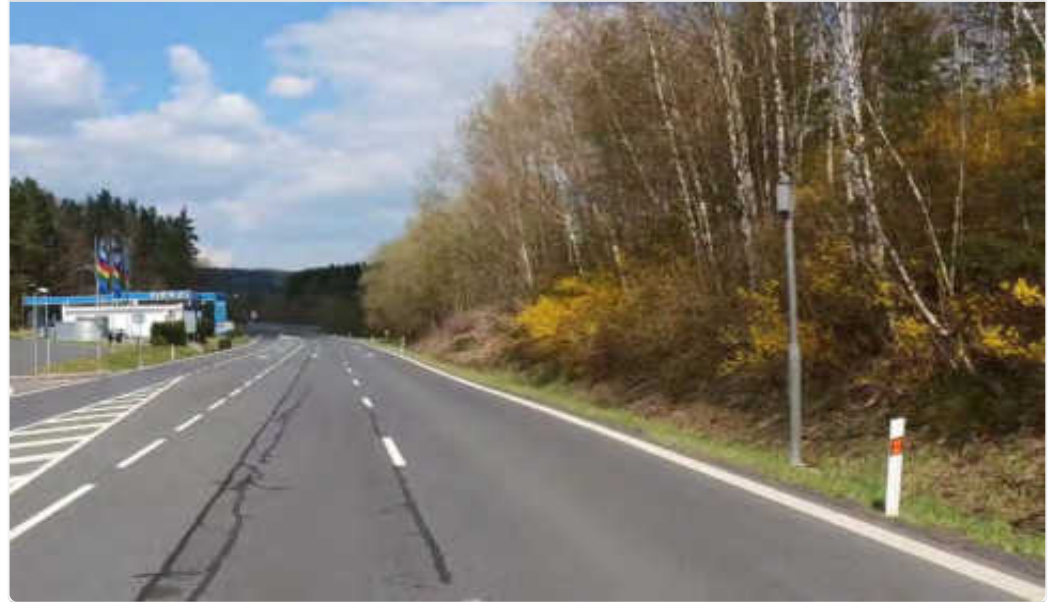
Bezpečnostní deficit Pevná překážka
Kategorie 1× - Sloupy el. vedení, VO apod.
Závažnost rizika **Vysoká**
Poznámka Alternativní opatření lze spatřovat v odstranění sloupu.
