PŘÍLOHA 2.3

**Vyhodnocení identifikovaných dopravně-bezpečnostních deficitů
v rámci první a druhé revizní BI PK z roku 2019 a 2022**

km 21,199 – 60,928

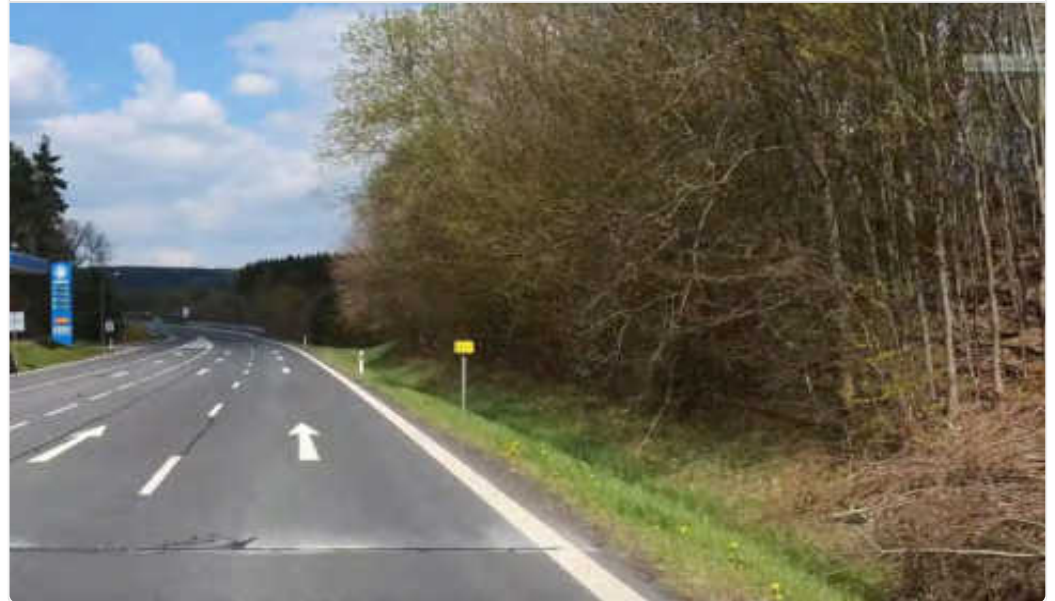
Bezpečnostní deficit	Pevná překážka
Kategorie	☞ 45 m - Stromy, vzrostlá zeleň
Závažnost rizika	Nízká
Poznámka	Stromy se nachází nad úrovní nivelety PK.

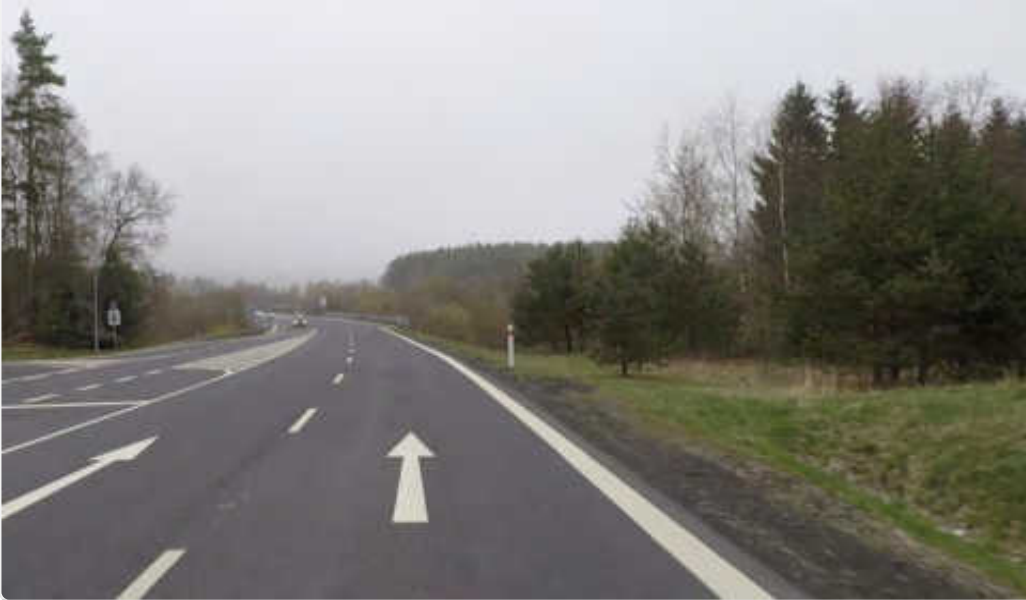
Bezpečnostní deficit Pevná překážka
Kategorie 40 m - Stromy, vzrostlá zeleň
Závažnost rizika Střední
Poznámka -

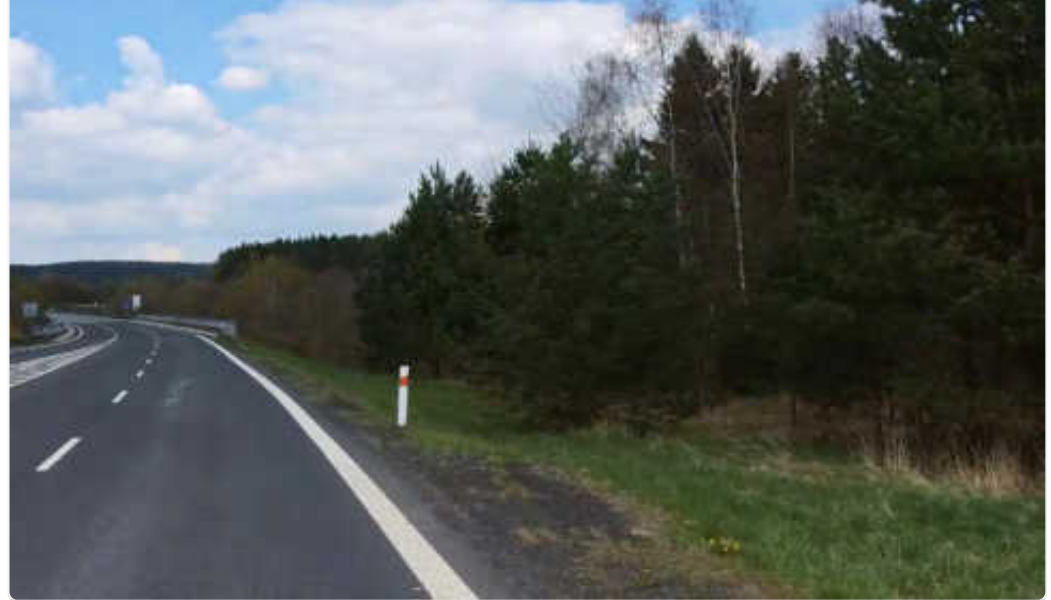
Bezpečnostní deficit Pevná překážka
Kategorie 40 m - Stromy, vzrostlá zeleň
Závažnost rizika Střední
Poznámka -

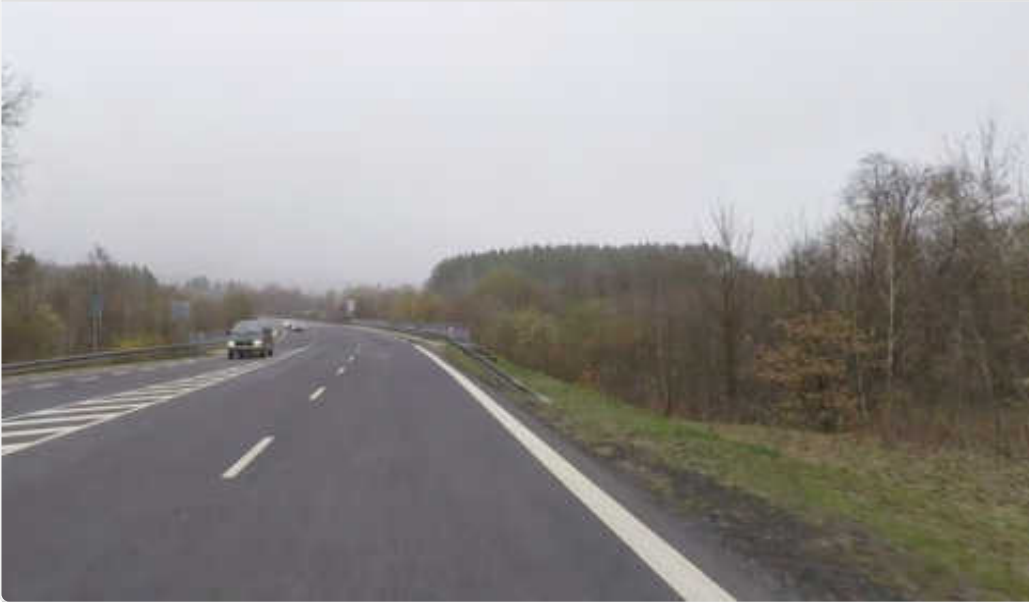
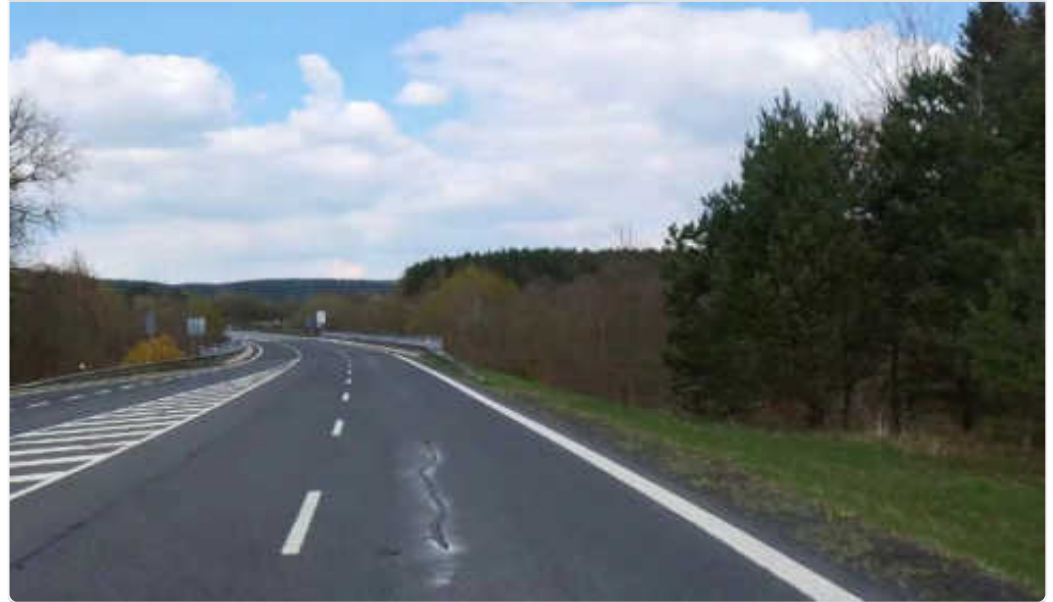
Bezpečnostní deficit Zádržné zařízení
Kategorie 1× - Krátké svodidlo před - mostem (MÚK, křížením PK, vodoteč)
Závažnost rizika **Vysoká**
Poznámka -

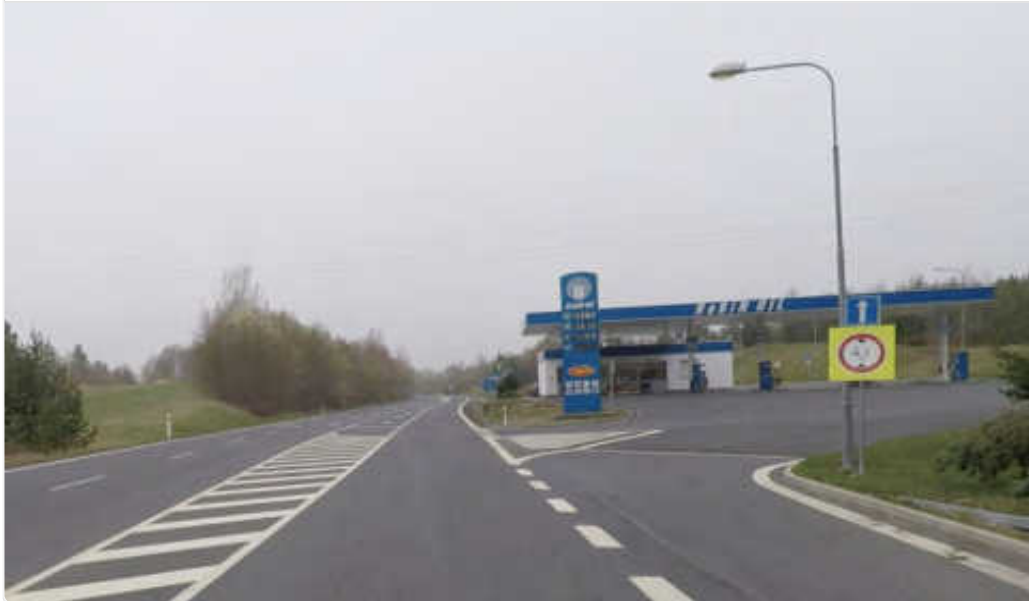
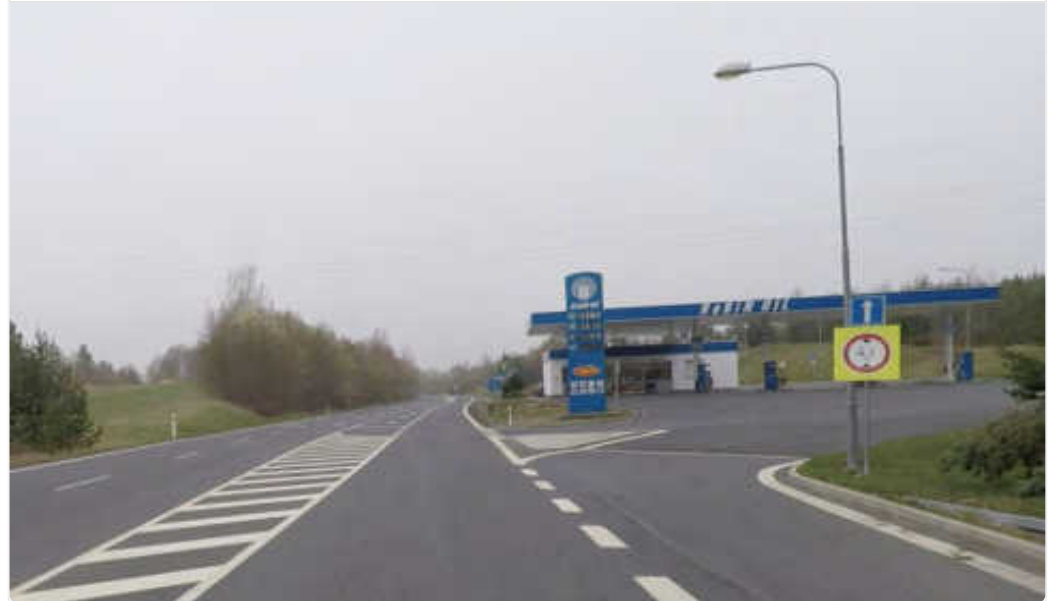
Bezpečnostní deficit Pevná překážka
Kategorie 1× - Sloupy el. vedení, VO apod.
Závažnost rizika Střední
Poznámka V tomto úseku lze předpokládat skutečnou rychlost vozidel nižší než je nejvyšší dovolená (odbočovací pruh).

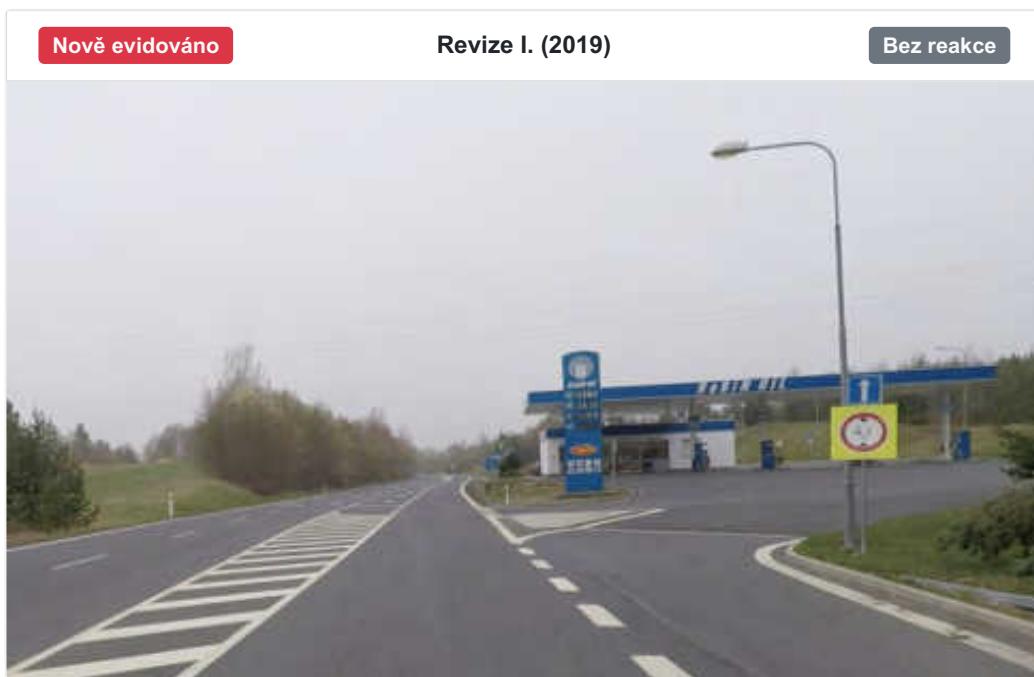
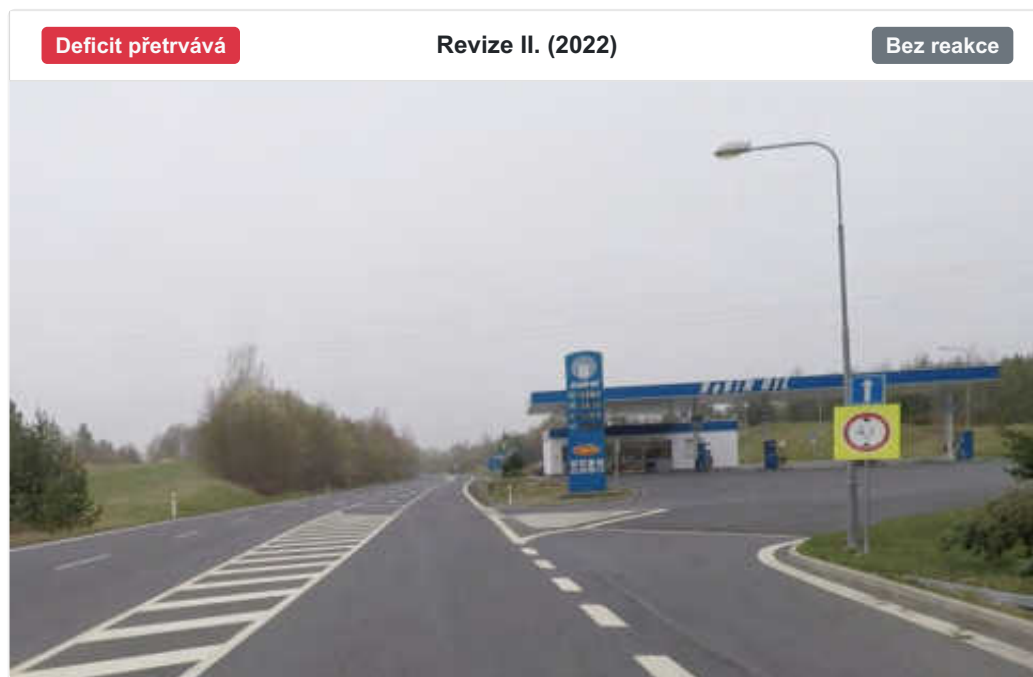
I/21 - Směr proti staničení | km 60,844 | Správa Karlovy Vary | 50,171986N, 12,314923E | ID 3502

Bezpečnostní deficit	Mezikřižovatkový úsek
Kategorie	<input checked="" type="checkbox"/> 1× - Riziková kombinace SDZ (nevhodné uspořádání, resp. společné umístění)
Závažnost rizika	Nizká
Poznámka	Chybně umístěné SDZ IP 4b a B 16 - nesmí být na jednom sloupku. Rizikové společné umístění SDZ B 16 na retroreflexním žlutozeleném fluorescenčním podkladu a SDZ IP 4b bez retroreflexního žlutozeleného fluorescenčního podkladu na jednom sloupku.

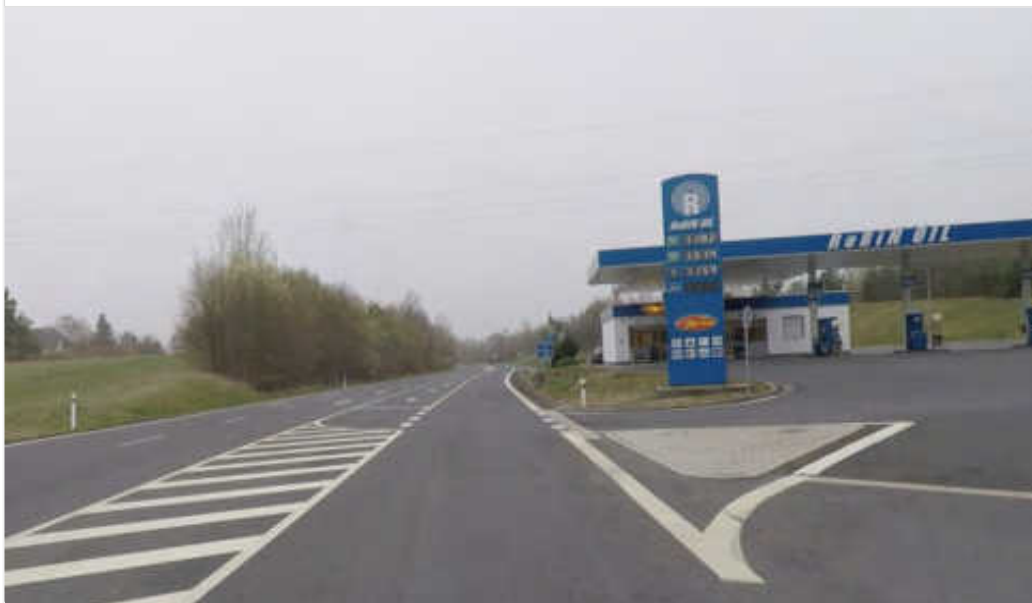
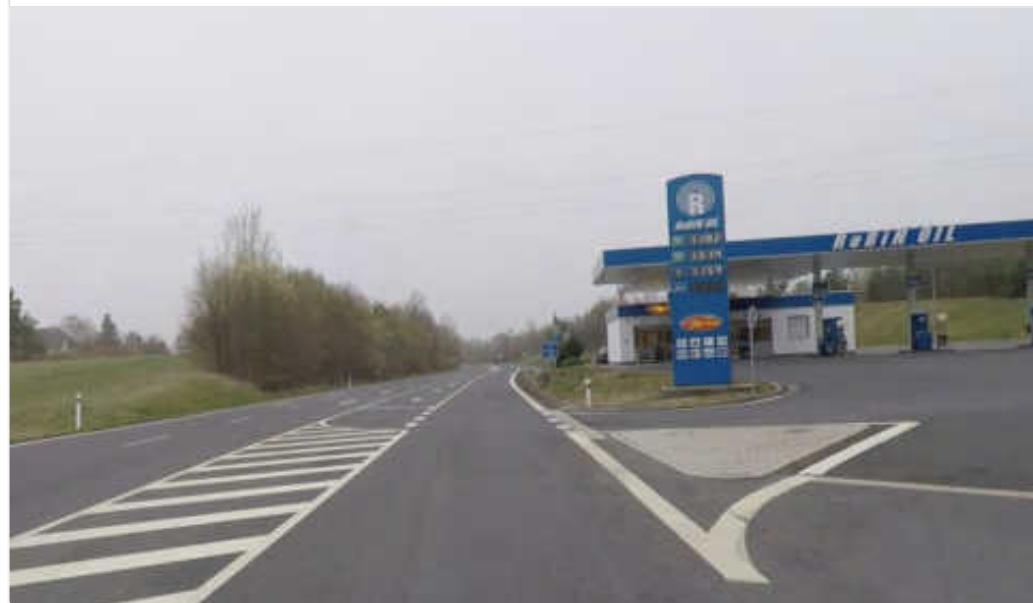
Bezpečnostní deficit Sjezd / samostatný sjezd / parkoviště
Kategorie 1× - Absence SDZ nebo dopravního zařízení
Závažnost rizika Nizká
Poznámka Absence DZ Z 4c v místě dopravního ostrůvku.

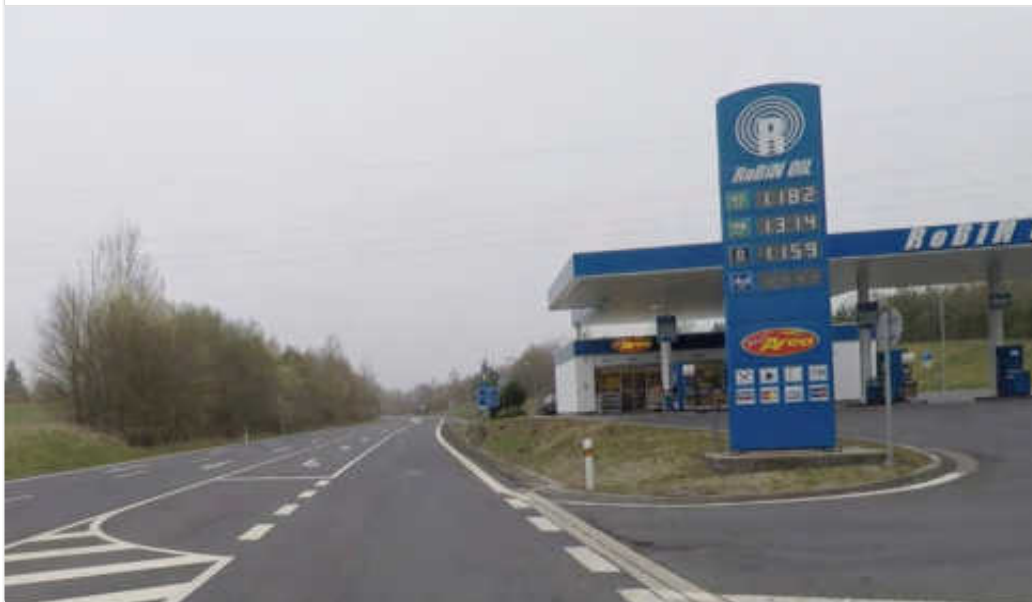
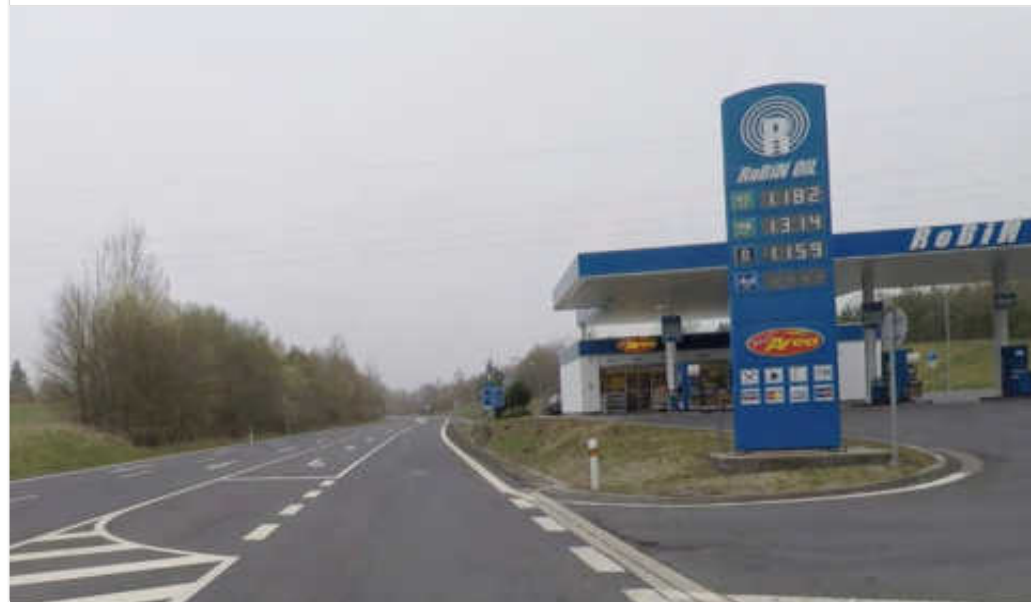
Bezpečnostní deficit Reklamní zařízení
Kategorie 1× - Totem čerpací stanice pohonných hmot
Závažnost rizika **Vysoká**
Poznámka -

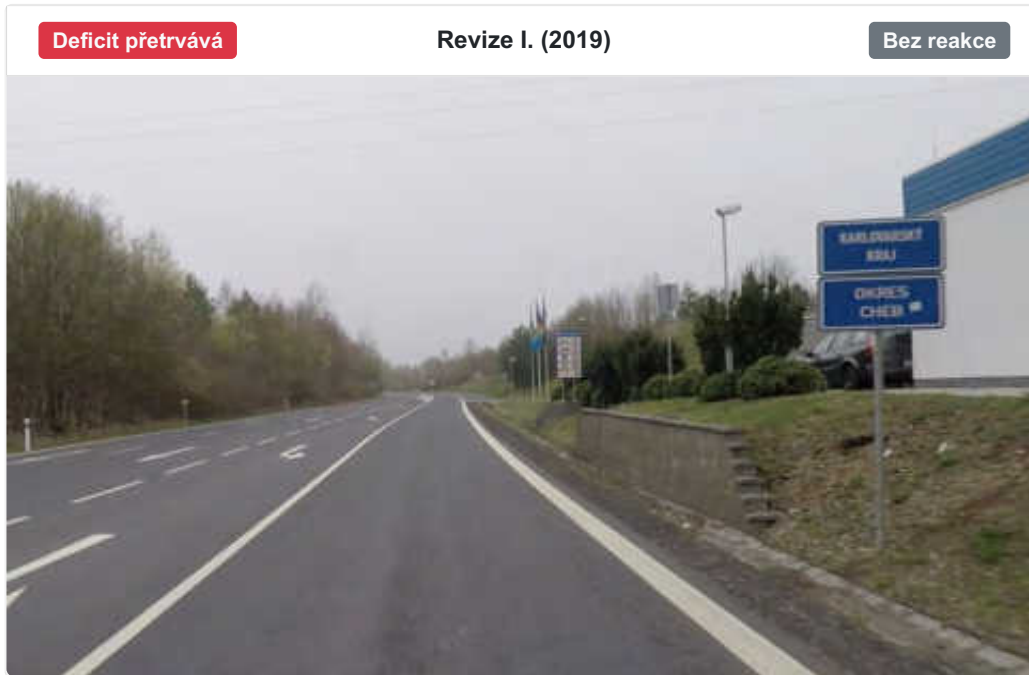
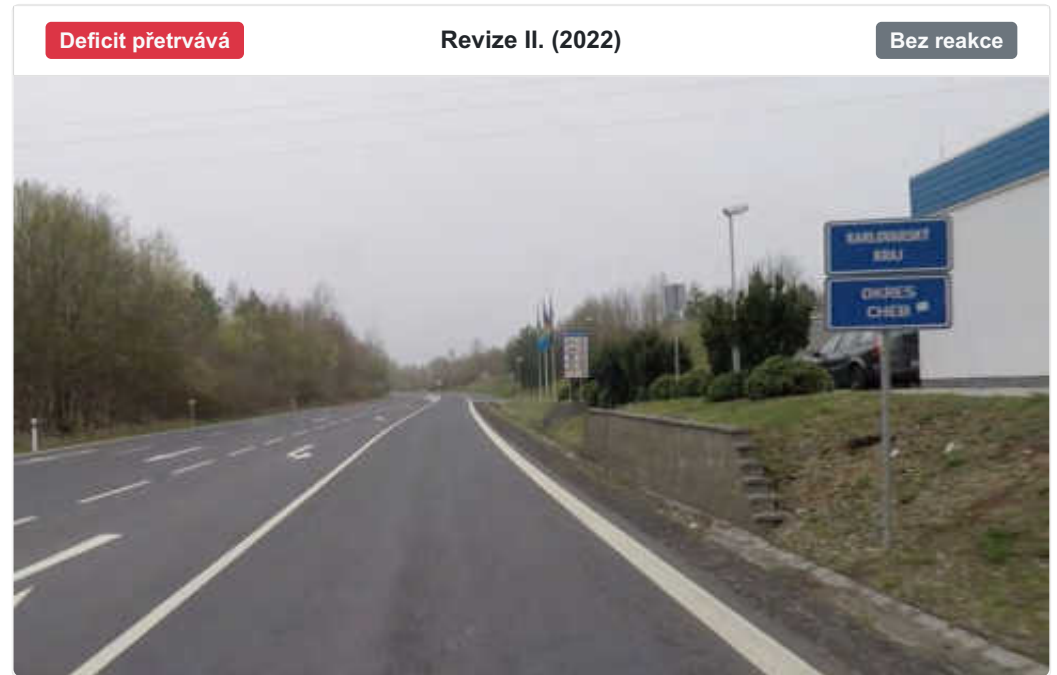
I/21 - Směr proti staničení | km 60,778 | Správa Karlovy Vary | 50,171421N, 12,314765E | ID 2433

Bezpečnostní deficit Pevná překážka
Kategorie 2× - Čelo tuhé zdi nebo PHS
Závažnost rizika **Střední**
Poznámka -

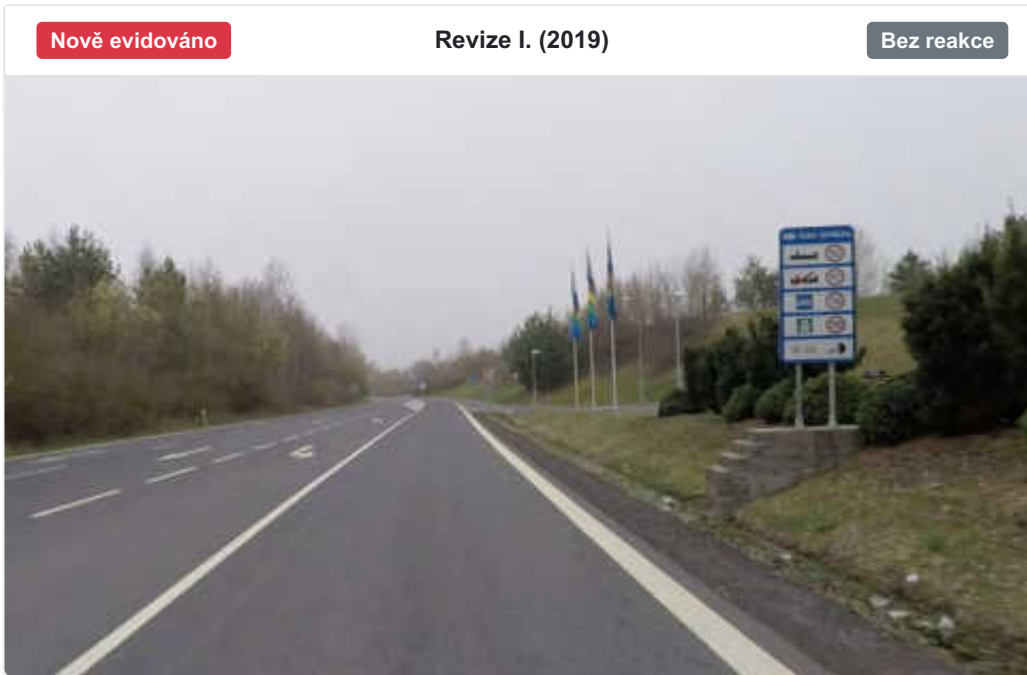
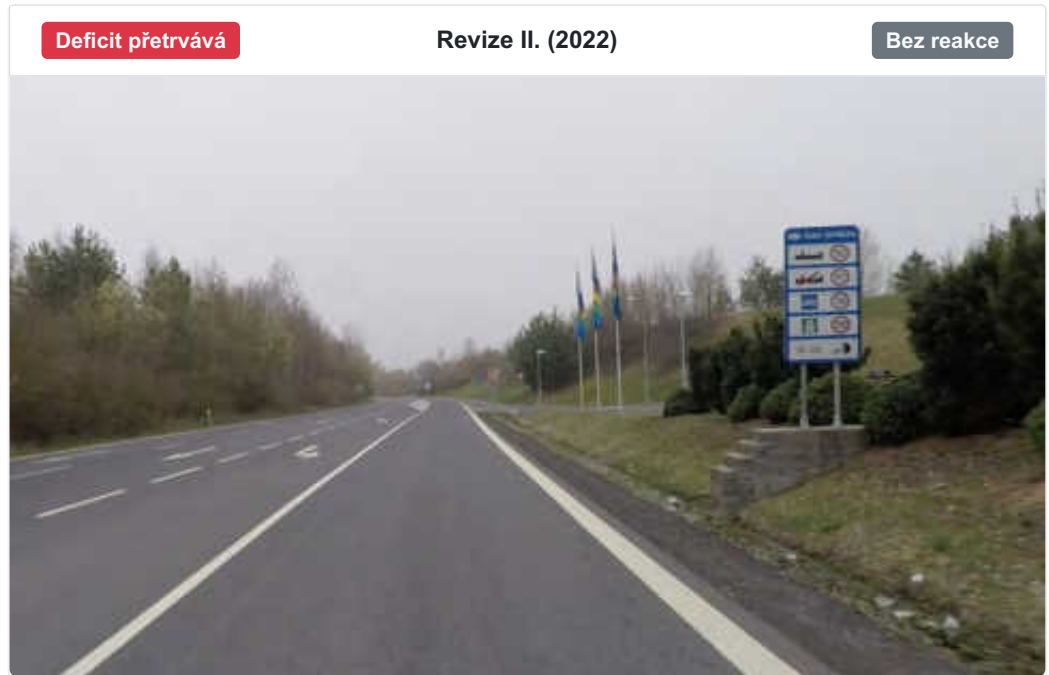
I/21 - Směr proti staničení | km 60,769 | Správa Karlovy Vary | 50,171223N, 12,314662E | ID 3500

Bezpečnostní deficit Pevná překážka
Kategorie 1× - Přečnivající základ dopravního značení
Závažnost rizika **Vysoká**
Poznámka -

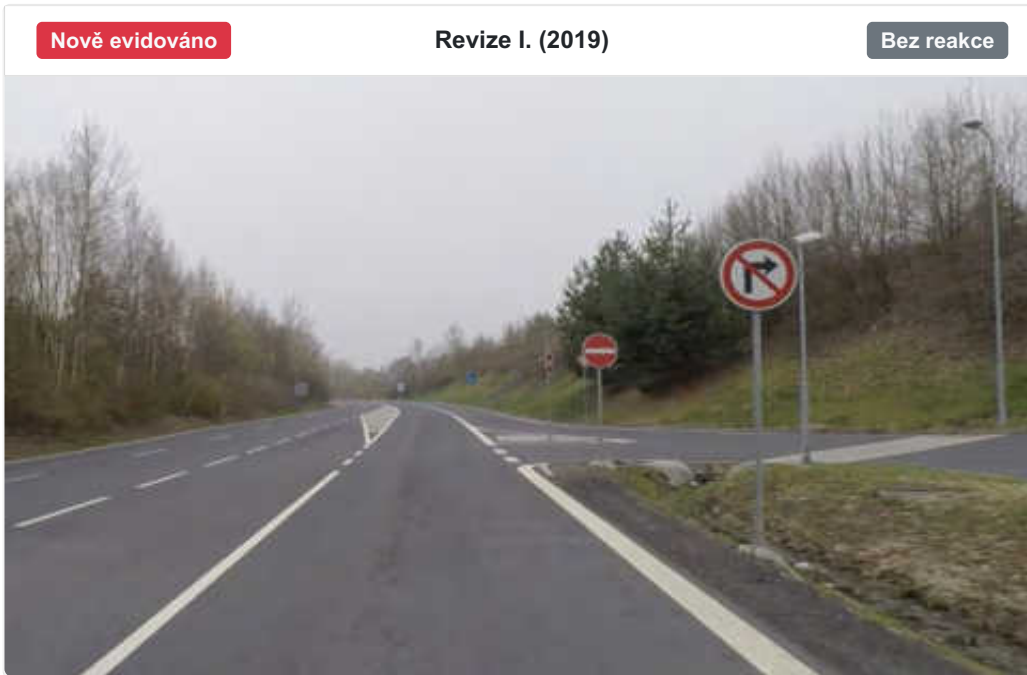
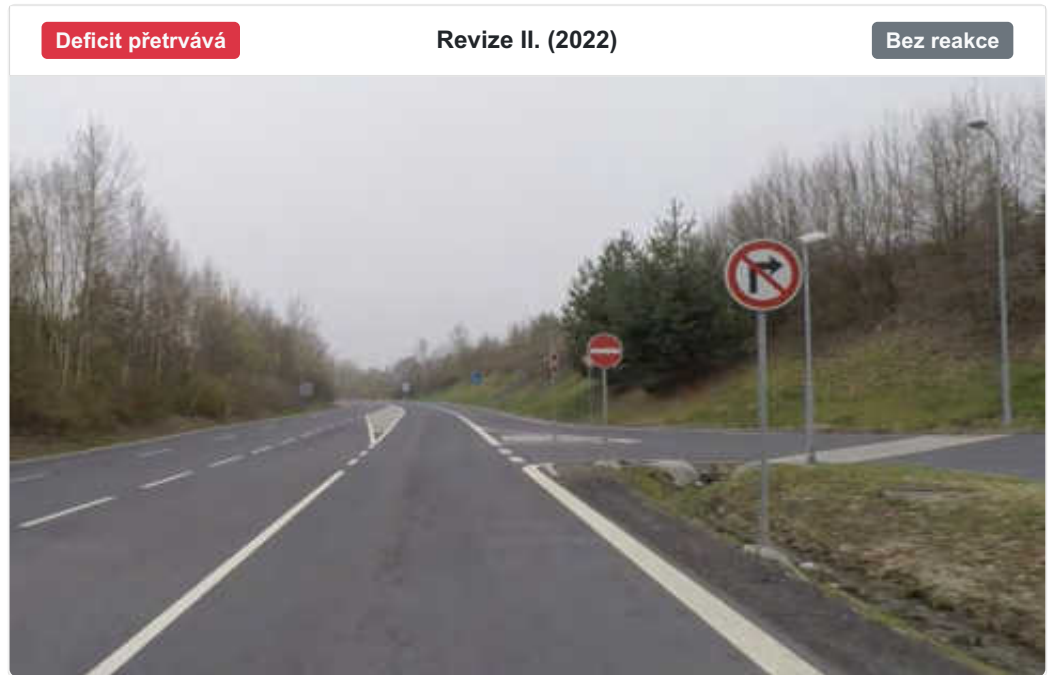
I/21 - Směr proti staničení | km 60,740 | Správa Karlovy Vary | 50,170891N, 12,314550E | ID 3501

Bezpečnostní deficit Mezikřižovatkový úsek
Kategorie 1× - Neadekvátní umístění SDZ
Závažnost rizika **Nizká**
Poznámka Mezi SDZ B 24a a B 2 není dodržen minimální rozestup.

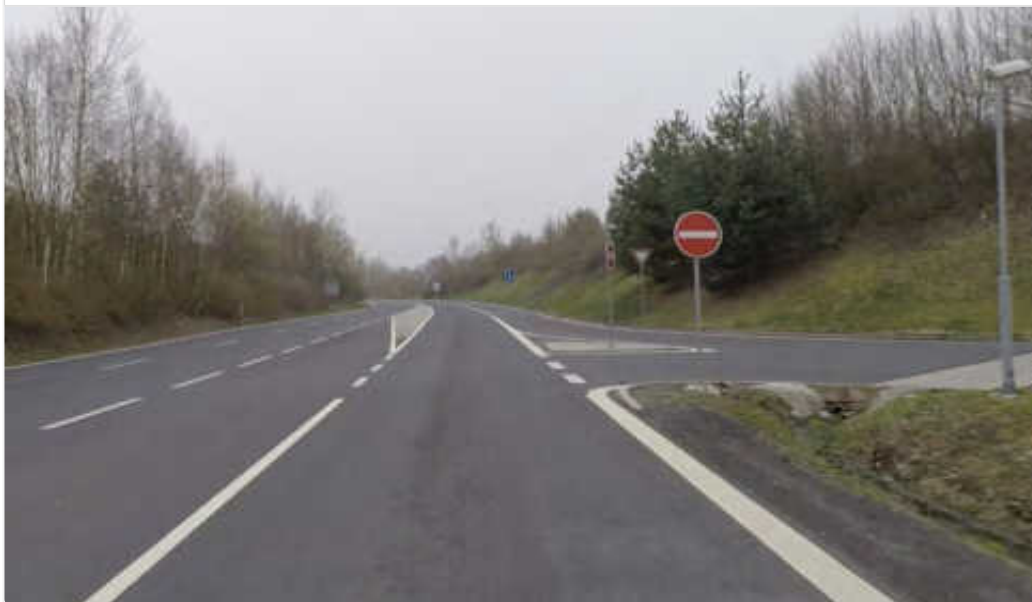
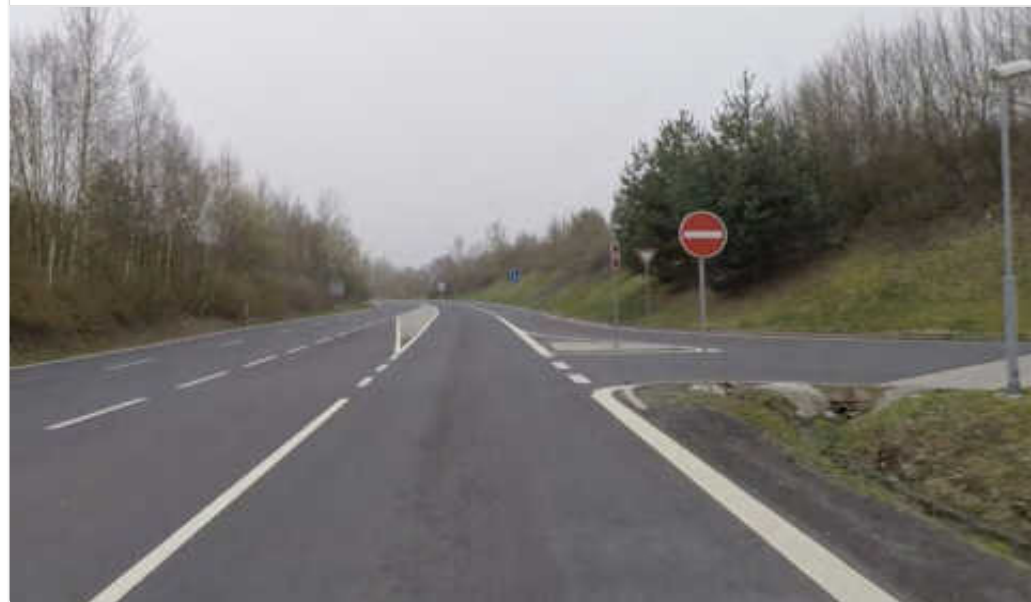
Bezpečnostní deficit Pevná překážka
Kategorie 1× - Tuhé čelo trubního propustku pod - sjezdem / samostatným sjezdem
Závažnost rizika **Střední**
Poznámka -

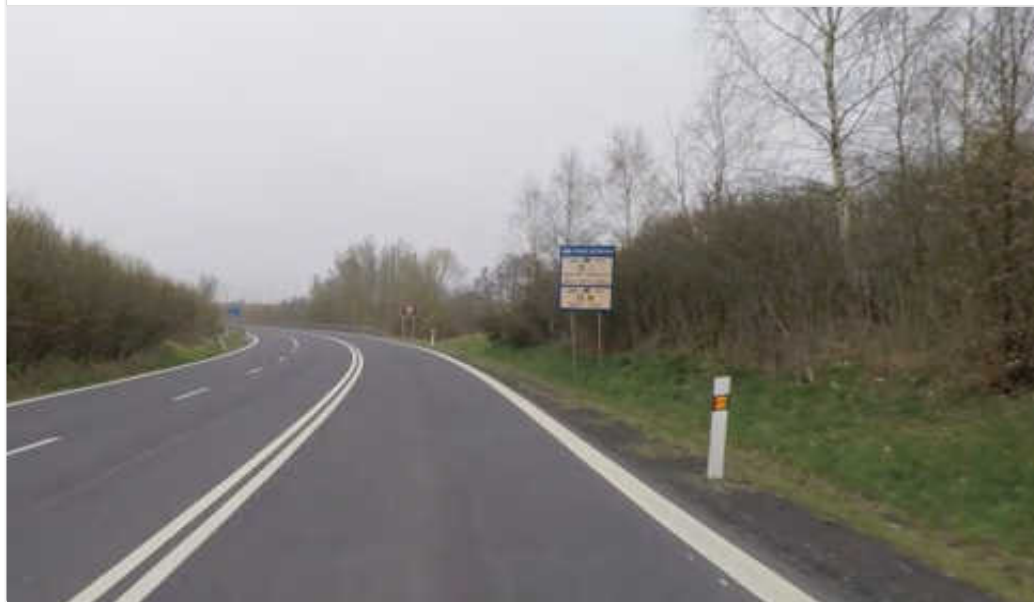
Bezpečnostní deficit Technický stav vozovky
Kategorie ↗ 290 m - Absence zpevněné krajnice
Závažnost rizika Střední
Poznámka -

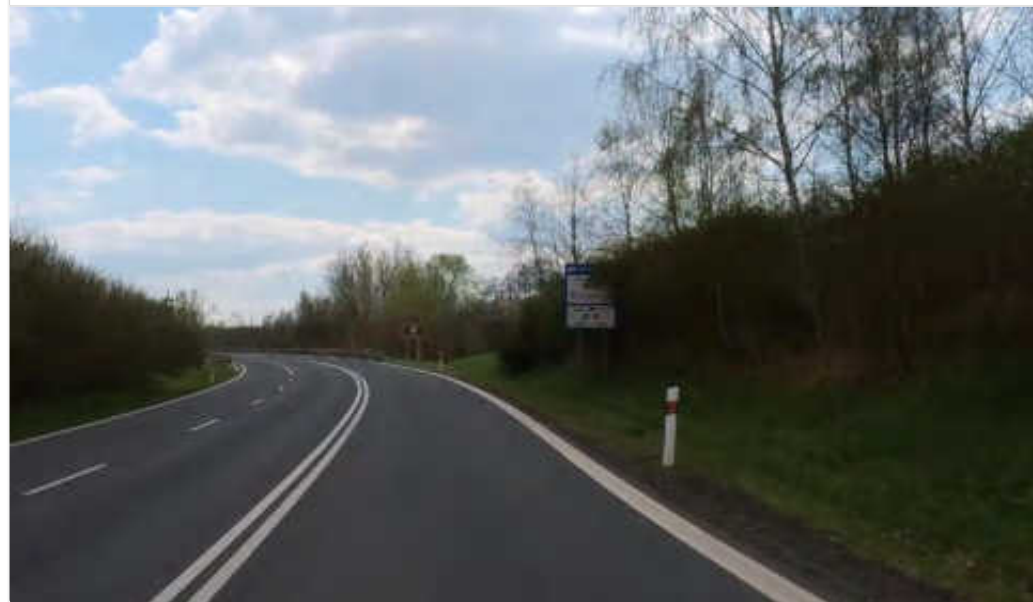
Bezpečnostní deficit Technický stav vozovky
Kategorie ↗ 290 m - Absence zpevněné krajnice
Závažnost rizika Střední
Poznámka -

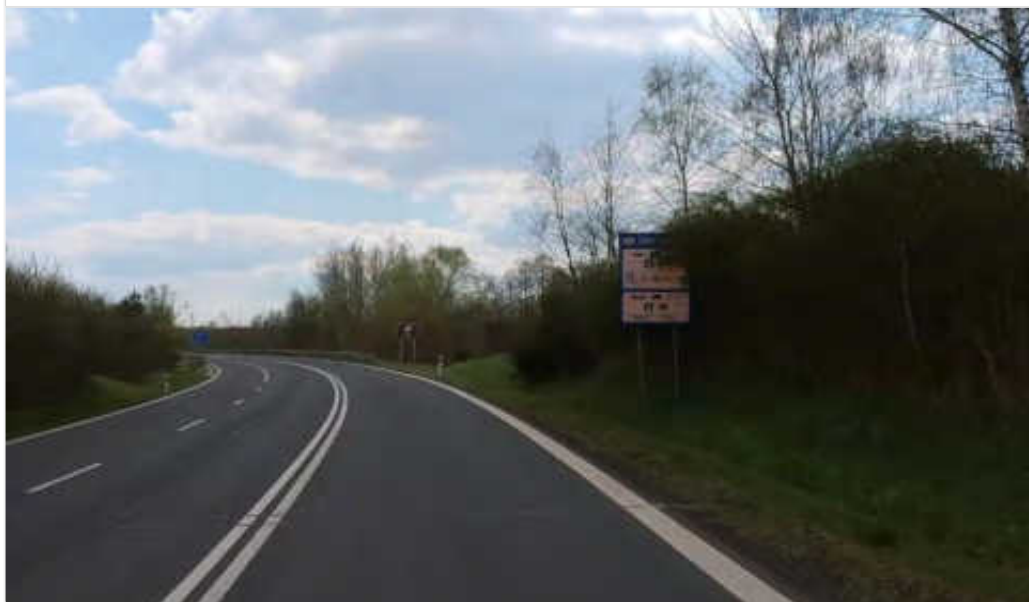
Bezpečnostní deficit	Mezikřižovatkový úsek
Kategorie	<input checked="" type="checkbox"/> 1x - Zakryté nebo nepřehledné SDZ
Závažnost rizika	Nízká
Poznámka	SDZ IP 28a je zakryto zelení.

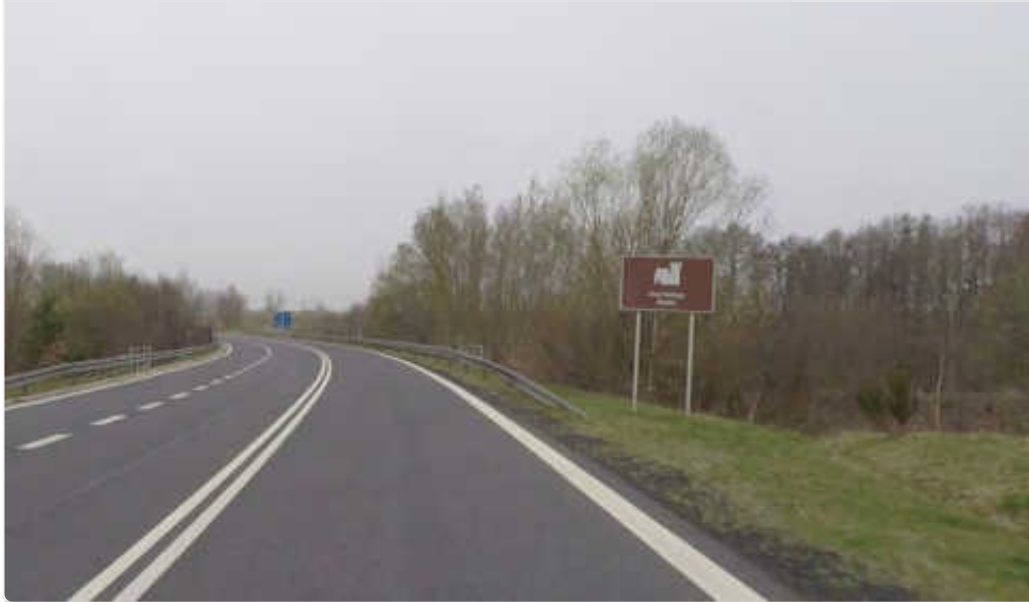
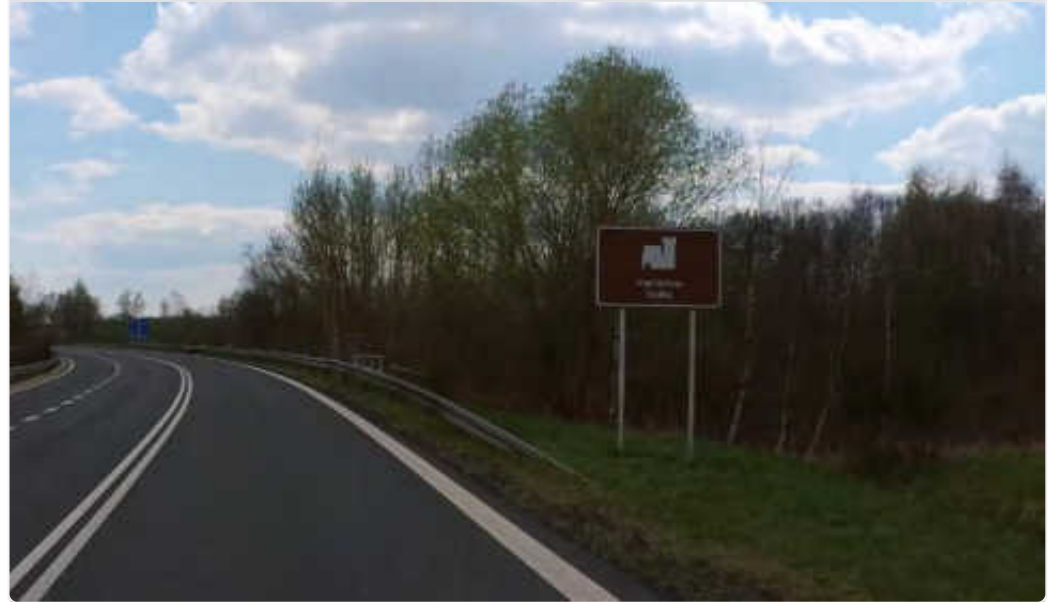
Bezpečnostní deficit	Zádržné zařízení
Kategorie	<input checked="" type="checkbox"/> 1× - Krátké svodidlo před - mostem (MÚK, křížením PK, vodoteč) <input checked="" type="checkbox"/> 1× - Krátké svodidlo před - pevnou překážkou
Závažnost rizika	Vysoká
Poznámka	Délka svodidla před mostem je 18 m. Krátké svodidlo před stromy, vzrostlou zelení.

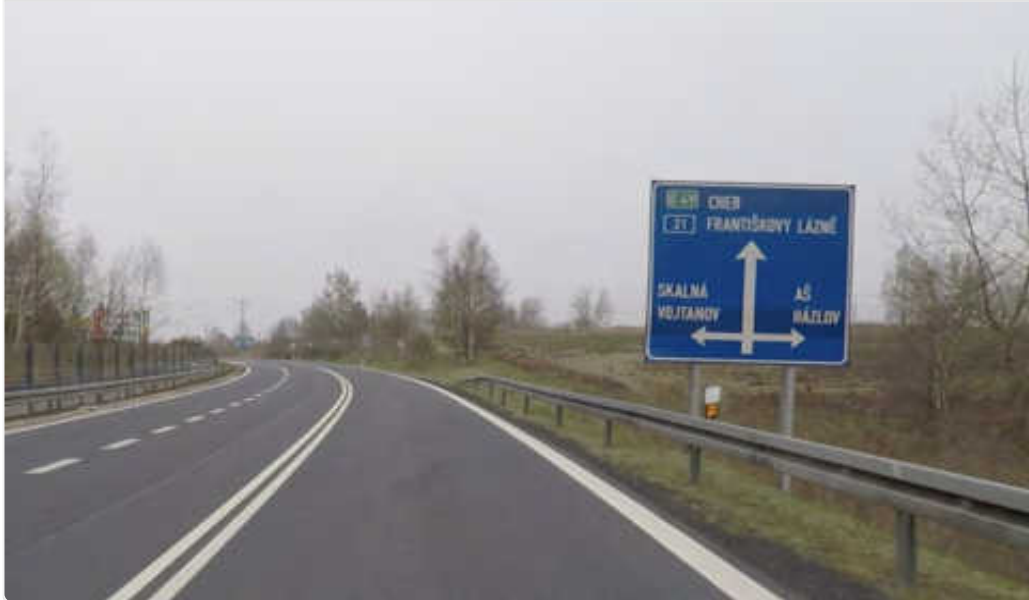
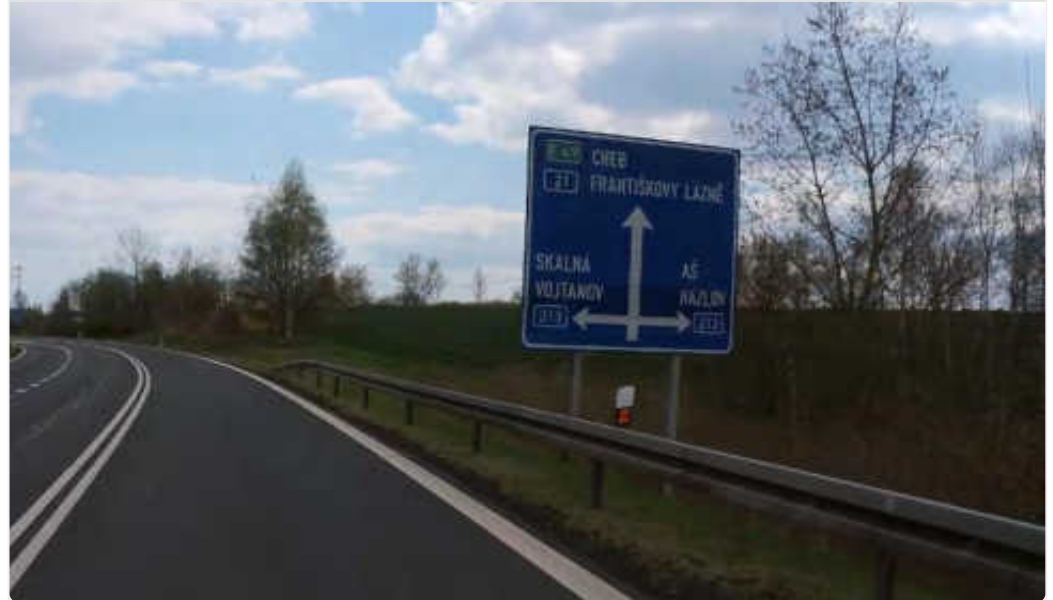
Bezpečnostní deficit Pevná překážka
Kategorie 1× - Dopravní značení na nedeformovatelné konstrukci
Závažnost rizika Nizká
Poznámka SDZ na nedeformovatelné konstrukci je současně chráněno svodidlem.

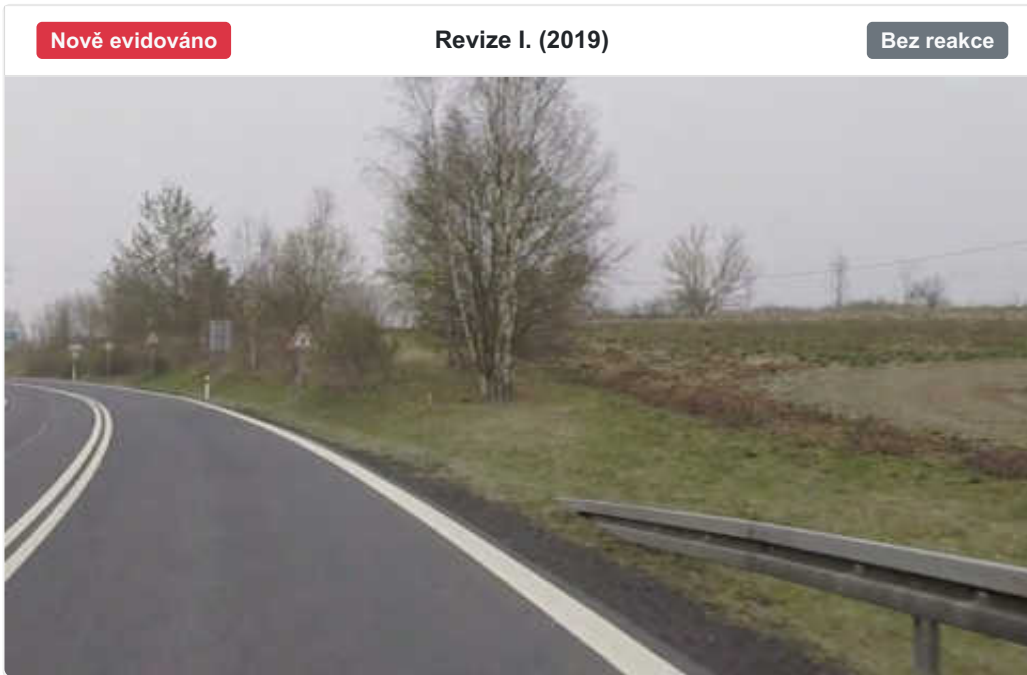
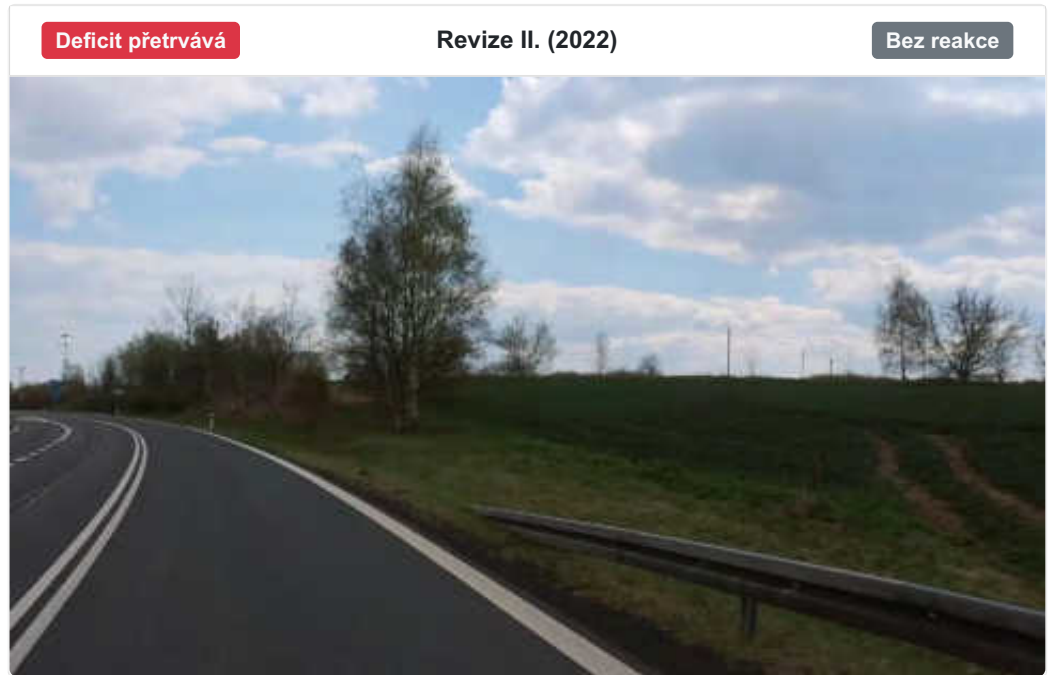
I/21 - Směr proti staničení | km 60,354 | Správa Karlovy Vary | 50,167587N, 12,314496E | ID 3616

Bezpečnostní deficit Zádržné zařízení
Kategorie 1× - Neadekvátně realizovaný začátek / konec svodidel
Závažnost rizika Nizká
Poznámka Současné provedení není z pohledu nové koncepce začátku svodidel metodicky správně, avšak zároveň nepředstavuje deficit. Lze tedy níže uvedené sanační opatření chápat jako doporučení zhotovitelského týmu.

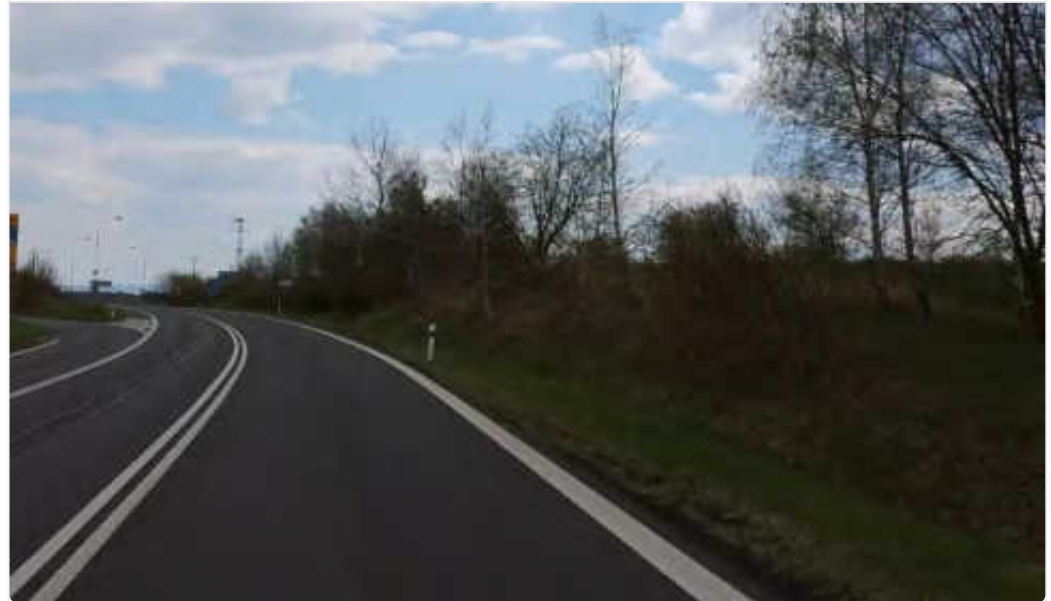
Bezpečnostní deficit	Pevná překážka
Kategorie	☞ 70 m - Vzrostlá zeleň (průměr kmene do 0,1 m)
Závažnost rizika	Nízká
Poznámka	Vzrostlá zeleň nacházející se v blízkosti PK primárně představuje riziko do budoucna.

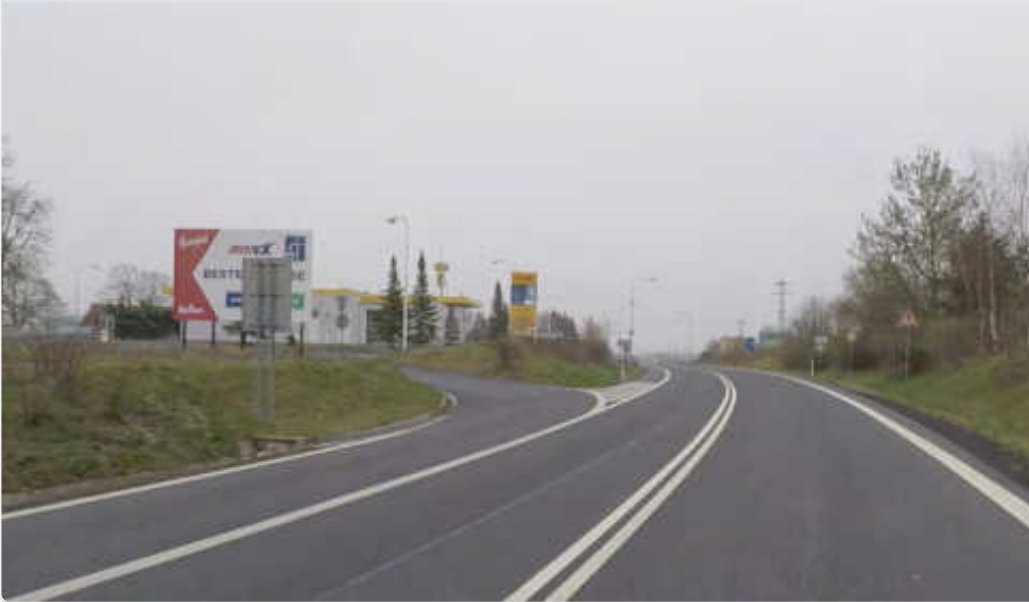
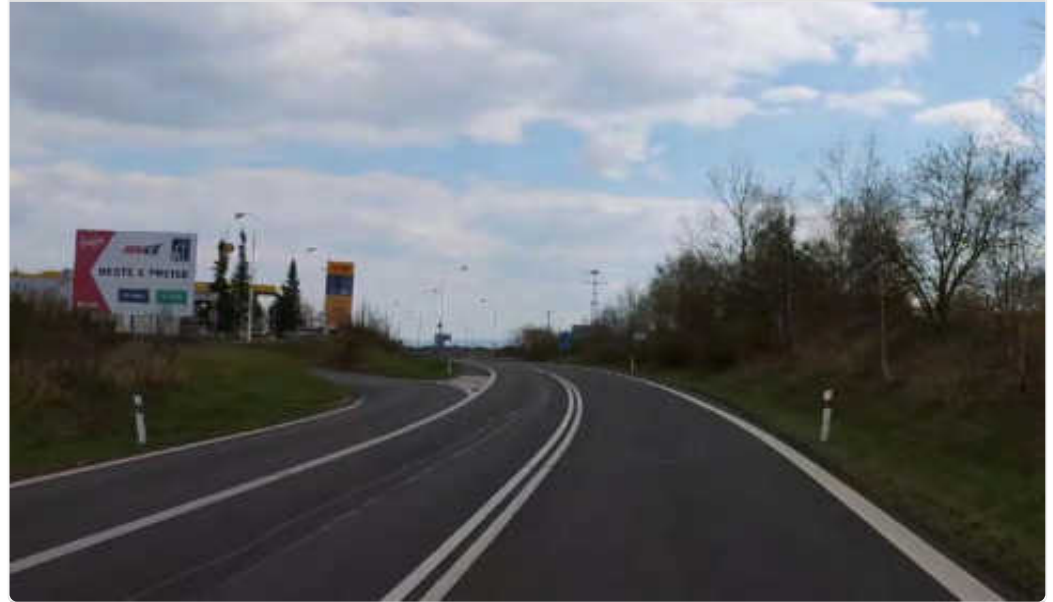
Bezpečnostní deficit Reklamní zařízení
Kategorie 1× - Reklamní zařízení (rušivý efekt na účastníky silničního provozu)
Závažnost rizika **Nizká**
Poznámka -
