PŘÍLOHA 2.3

**Vyhodnocení identifikovaných dopravně-bezpečnostních deficitů
v rámci první a druhé revizní BI PK z roku 2019 a 2022**

km 21,199 – 60,928

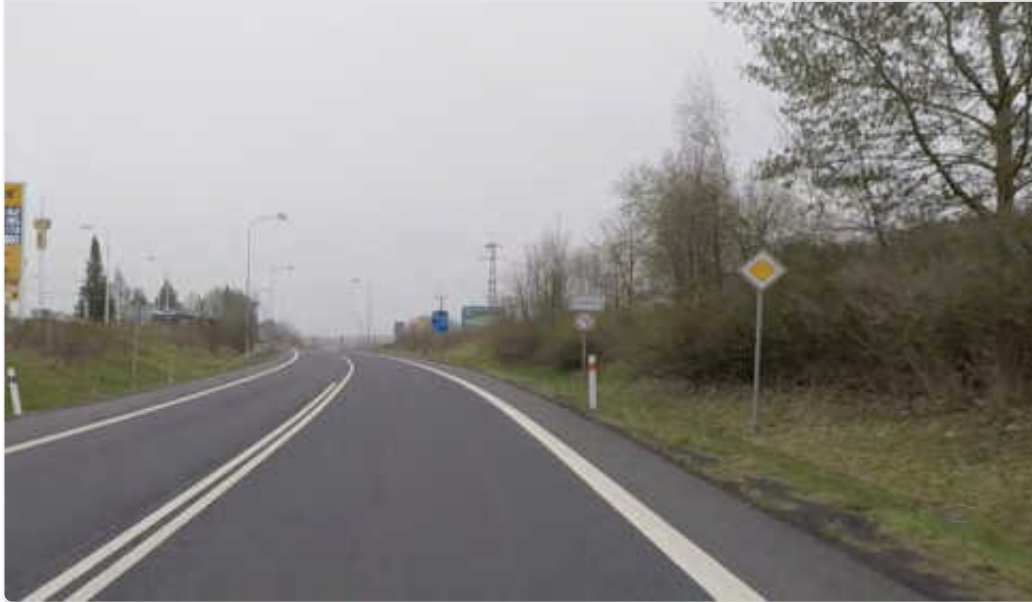
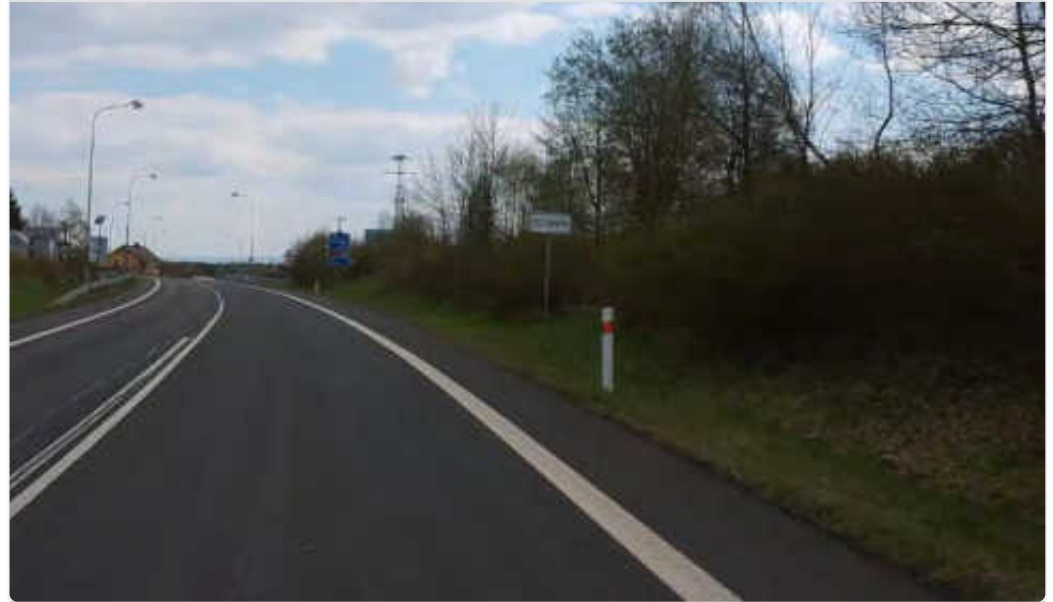
Bezpečnostní deficit Křižovatka
Kategorie 1× - Neadekvátní umístění SDZ
Závažnost rizika Nizká
Poznámka SDZ P 2 je vzdálené od křižovatky 115 m.

Bezpečnostní deficit Křižovatka
Kategorie 0× - Neadekvátní umístění SDZ
Závažnost rizika Nizká
Poznámka SDZ P 2 je vzdálené od křižovatky 115 m.

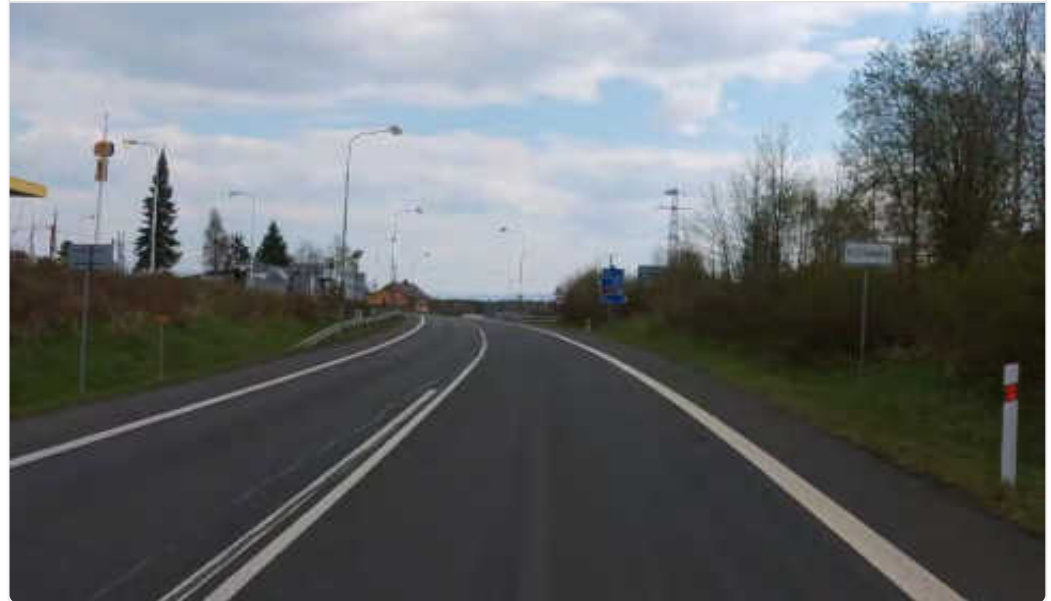
Bezpečnostní deficit	Přechod z extravilánu do intravilánu
Kategorie	<input checked="" type="checkbox"/> 1× - Žádná změna (úprava) charakteru komunikace (absence zklidňujících opatření)
Závažnost rizika	Nízká
Poznámka	-

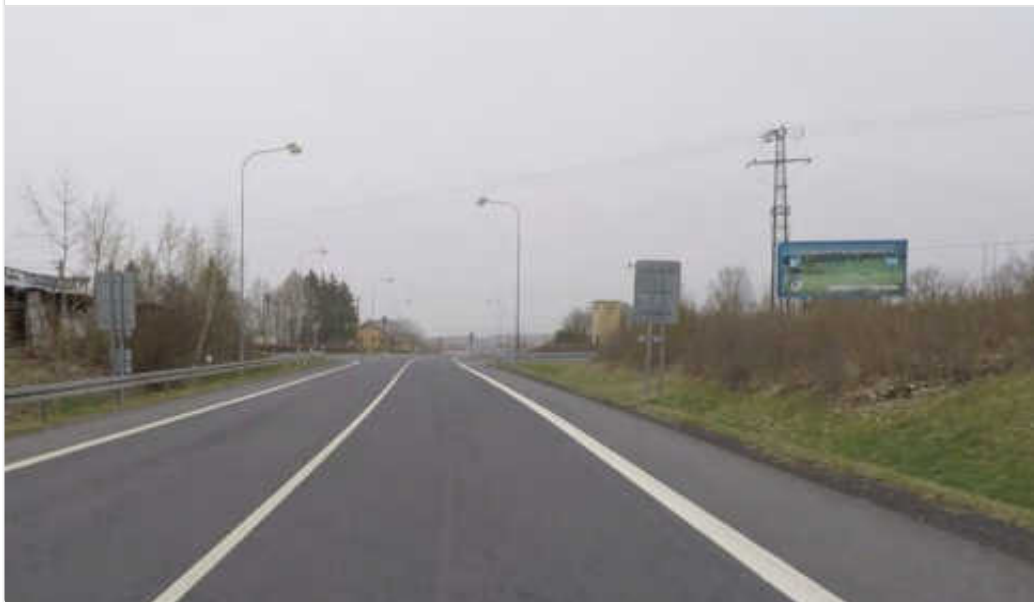
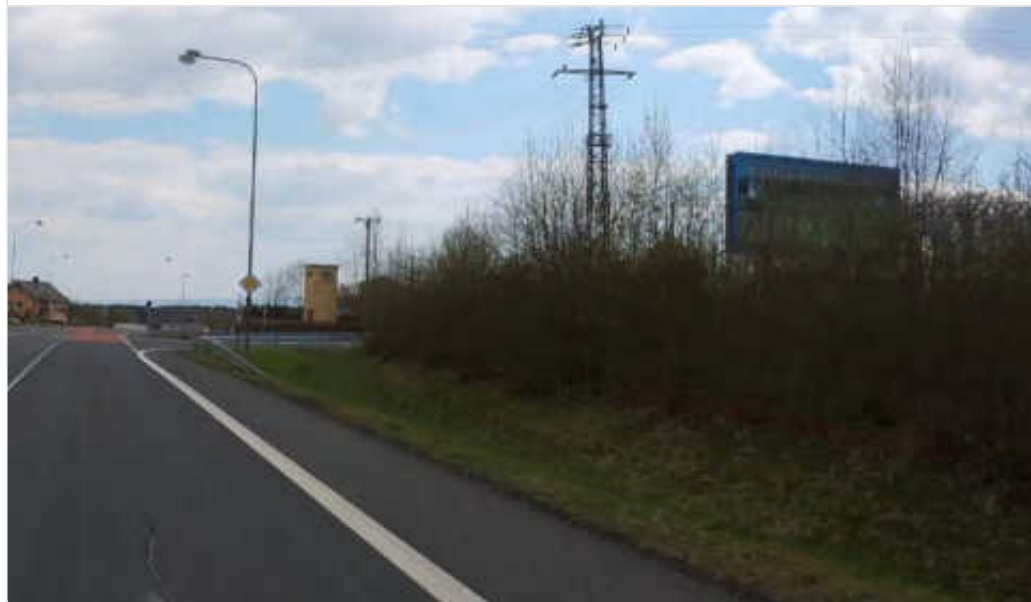
Bezpečnostní deficit Reklamní zařízení
Kategorie 1× - Reklamní zařízení (rušivý efekt na účastníky silničního provozu)
Závažnost rizika Nizká
Poznámka -

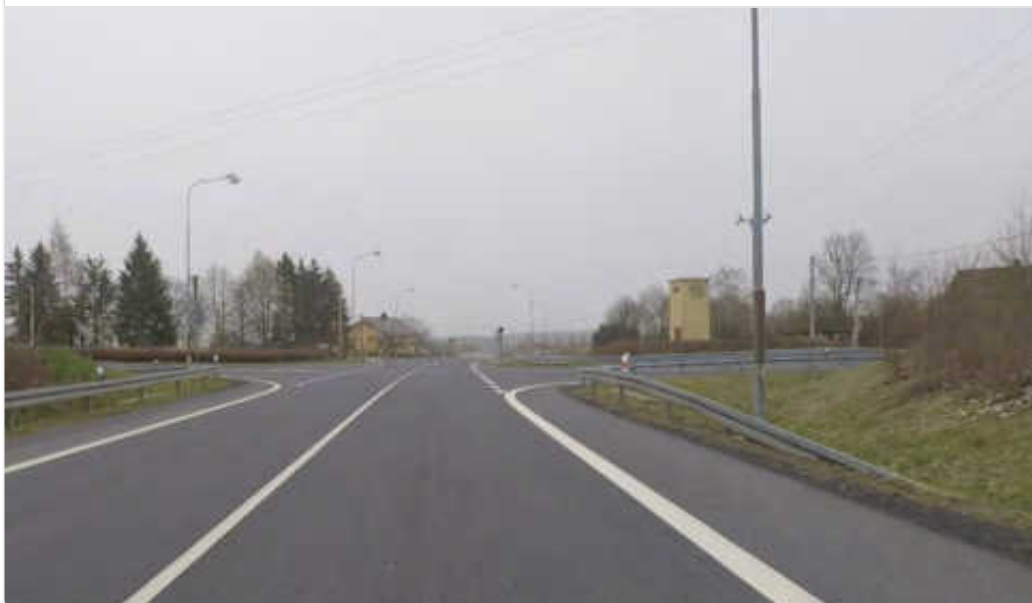
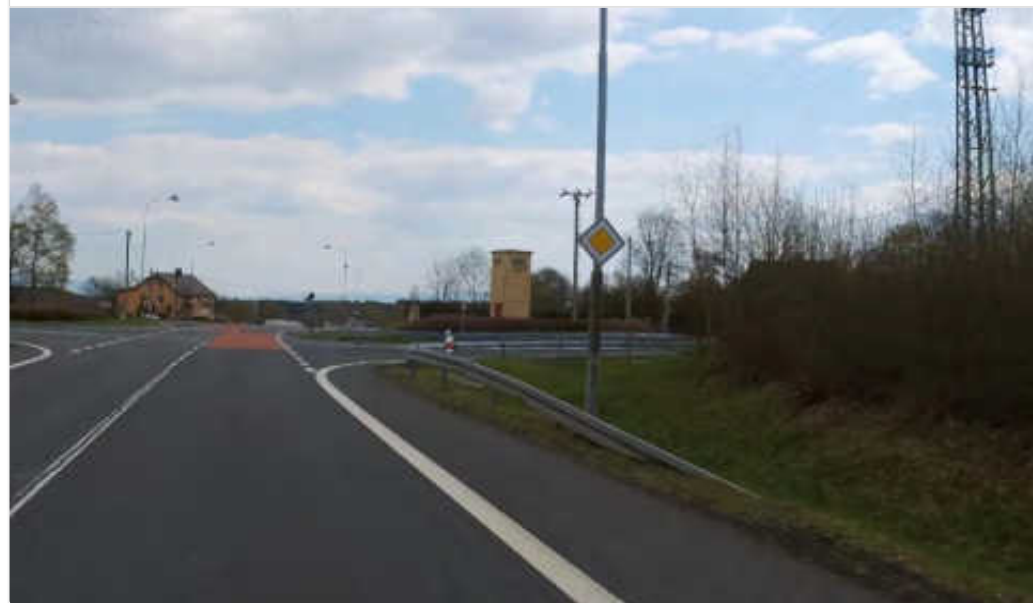
Bezpečnostní deficit	Zádržné zařízení
Kategorie	<input checked="" type="checkbox"/> 1× - Krátké svodidlo před - pevnou překážkou <input checked="" type="checkbox"/> 1× - Nedodržení min. vzdálenosti za svodidlem
Závažnost rizika	Střední
Poznámka	Krátké svodidlo před sloupem VO. Sloup VO se nachází v pracovní šířce svodidla.

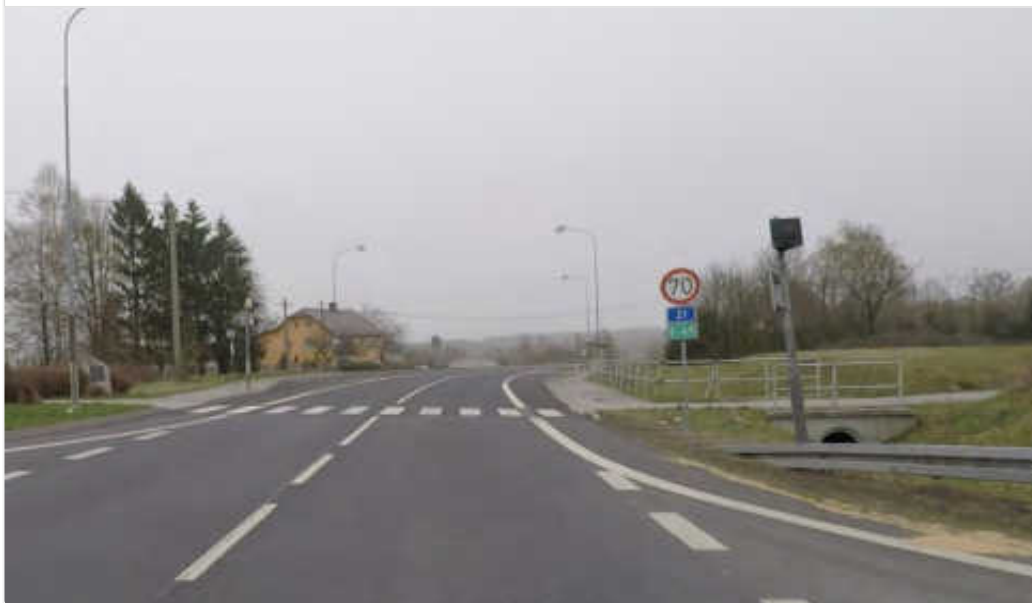
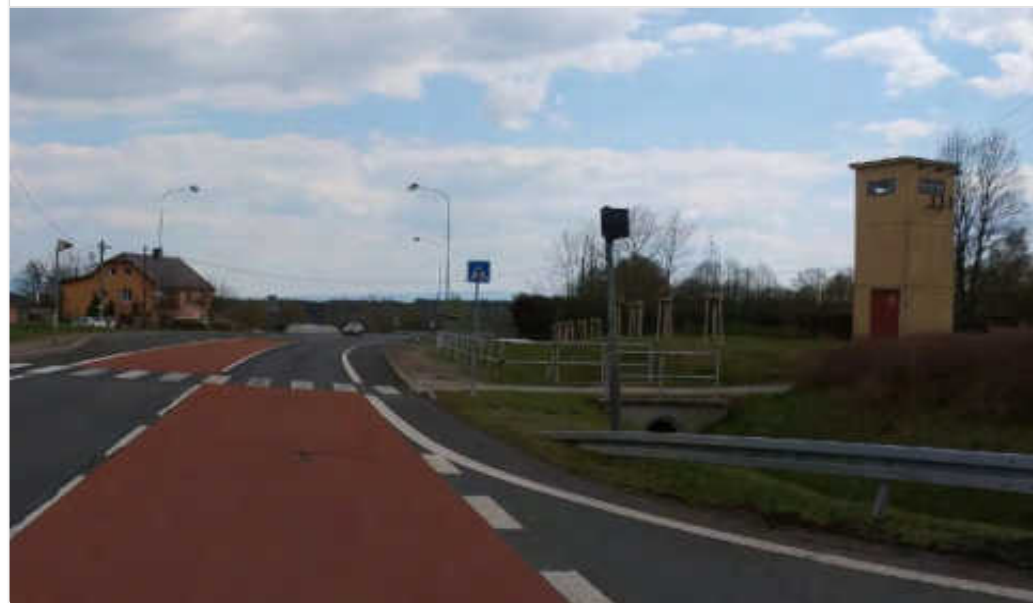
Bezpečnostní deficit	Zádržné zařízení
Kategorie	<input checked="" type="checkbox"/> 1× - Krátké svodidlo před - pevnou překážkou <input checked="" type="checkbox"/> 1× - Nedodržení min. vzdálenosti za svodidlem
Závažnost rizika	Střední
Poznámka	Krátké svodidlo před sloupem VO. Sloup VO se nachází v pracovní šířce svodidla.

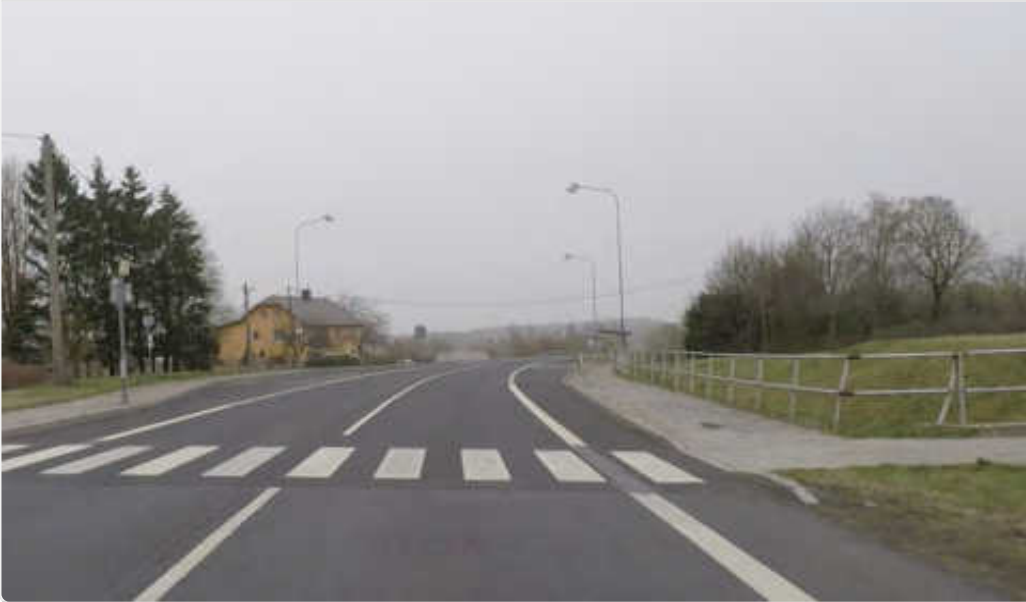
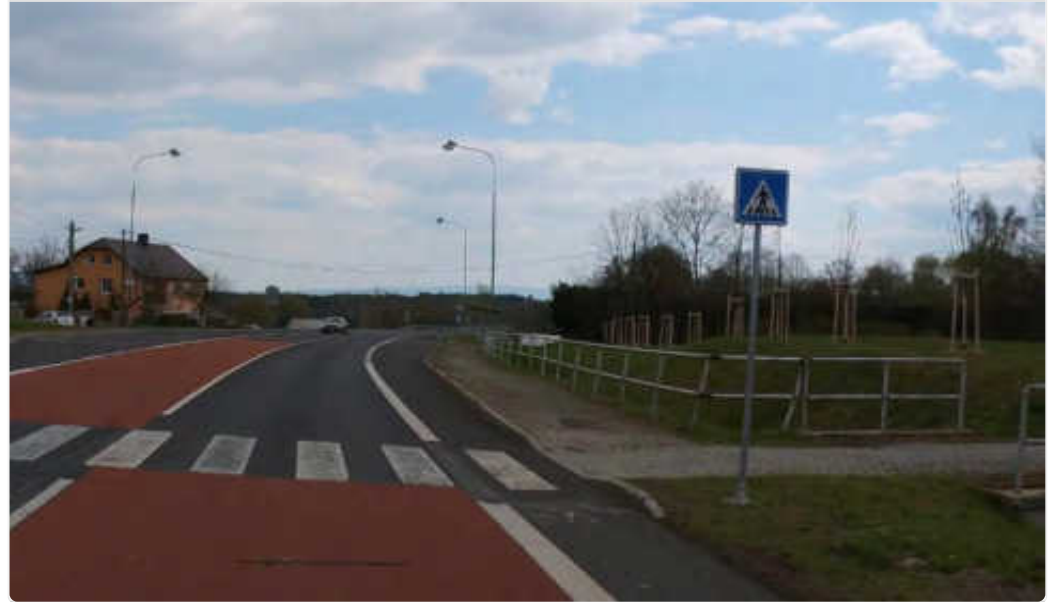
Bezpečnostní deficit Pevná překážka
Kategorie ☞ 70 m - Trubkové zábradlí nebo ploty
Závažnost rizika Střední
Poznámka Zábradlí svým provedením představuje riziko v podobě vniknutí jednotlivých částí do interiéru vozidla při nárazu.

Bezpečnostní deficit Pevná překážka
Kategorie ☞ 0 m - Trubkové zábradlí nebo ploty
Závažnost rizika Střední
Poznámka Zábradlí svým provedením představuje riziko v podobě vniknutí jednotlivých částí do interiéru vozidla při nárazu.

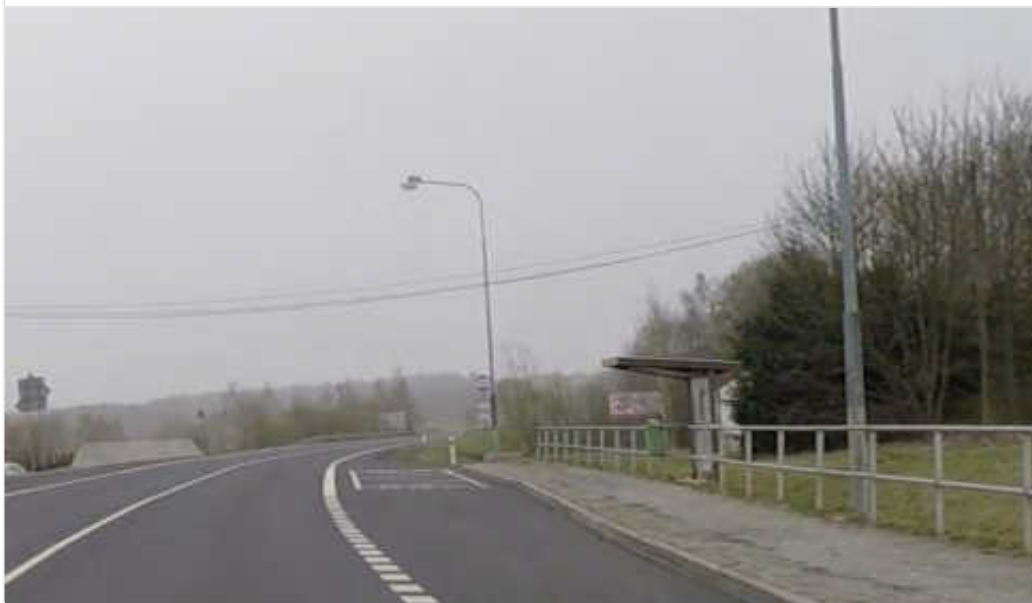
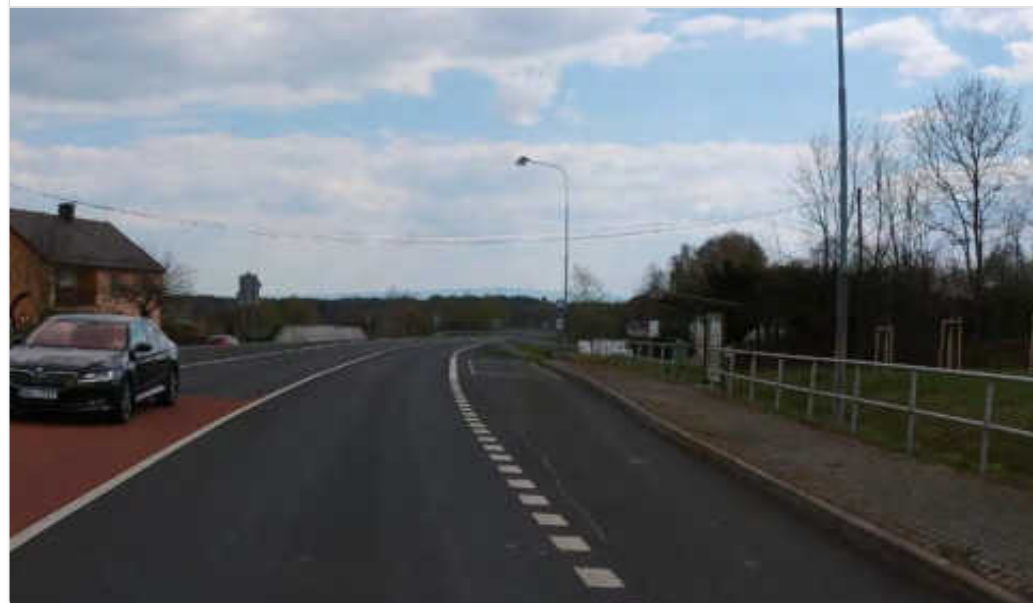
Bezpečnostní deficit Pevná překážka
Kategorie 2× - Sloupy el. vedení, VO apod.
Závažnost rizika **Střední**
Poznámka -

Bezpečnostní deficit Pevná překážka
Kategorie 0× - Sloupy el. vedení, VO apod.
Závažnost rizika **Střední**
Poznámka -

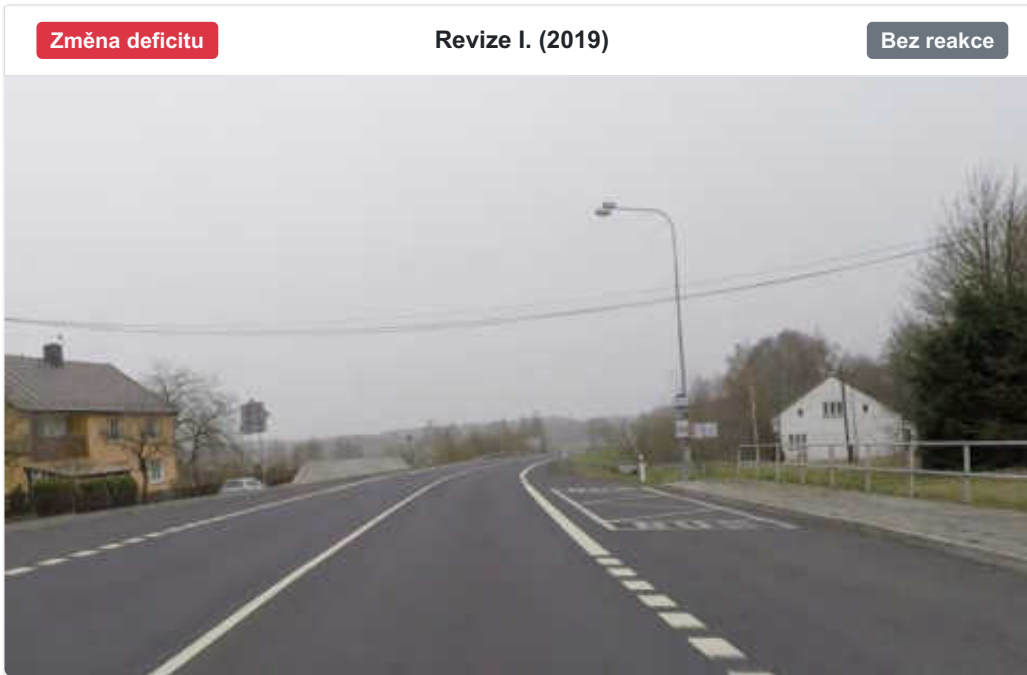
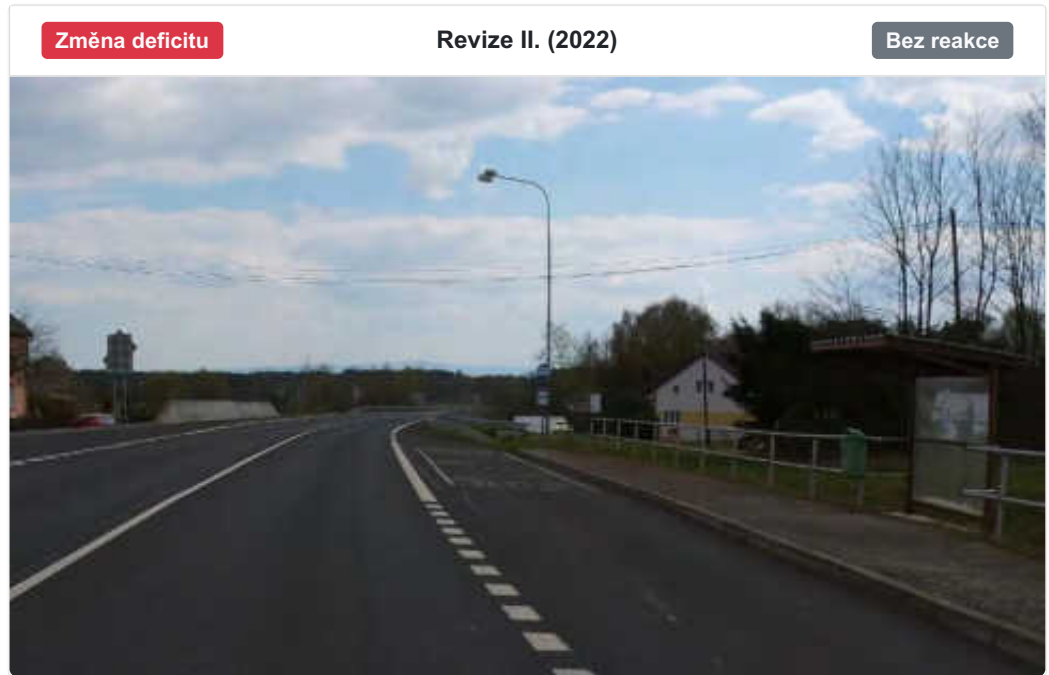
Bezpečnostní deficit Autobusová zastávka
Kategorie 1× - Absence nebo opotřebované VDZ
Závažnost rizika **Nizká**
Poznámka Absence VDZ V 12a.

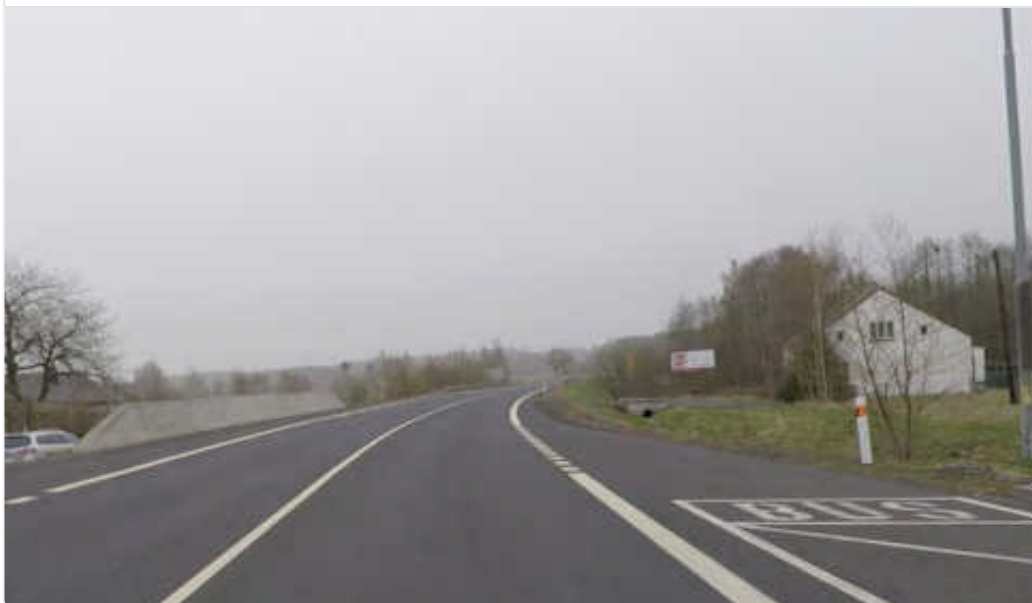
Bezpečnostní deficit Pevná překážka
Kategorie 3× - Vzrostlá zeleň (průměr kmene do 0,1 m)
Závažnost rizika Nizká
Poznámka Vzrostlá zeleň nacházející se v blízkosti PK primárně představuje riziko do budoucna.

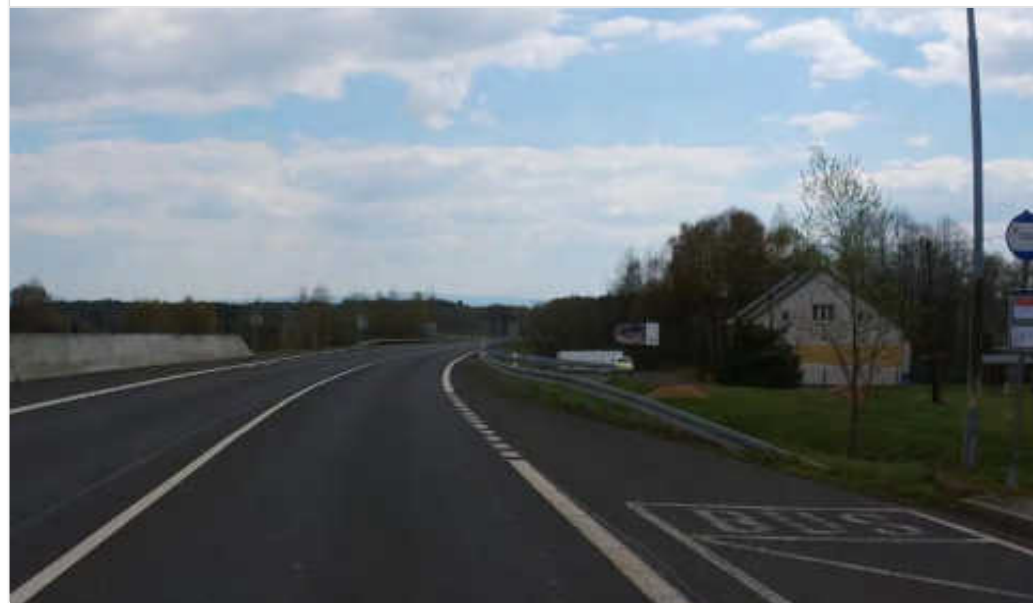
Bezpečnostní deficit Pevná překážka
Kategorie 0× - Vzrostlá zeleň (průměr kmene do 0,1 m)
Závažnost rizika Nizká
Poznámka Vzrostlá zeleň nacházející se v blízkosti PK primárně představuje riziko do budoucna.

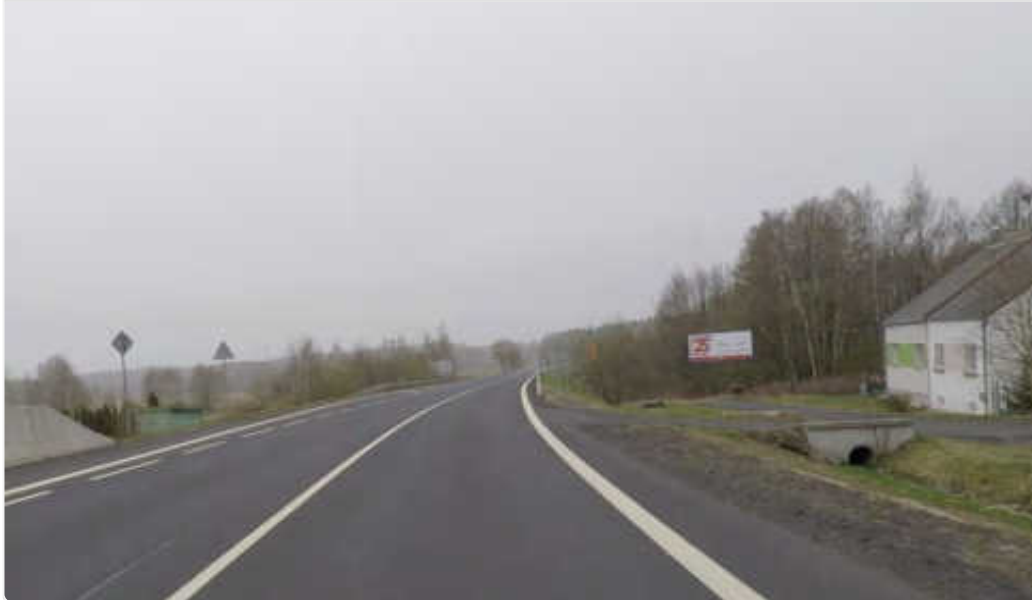
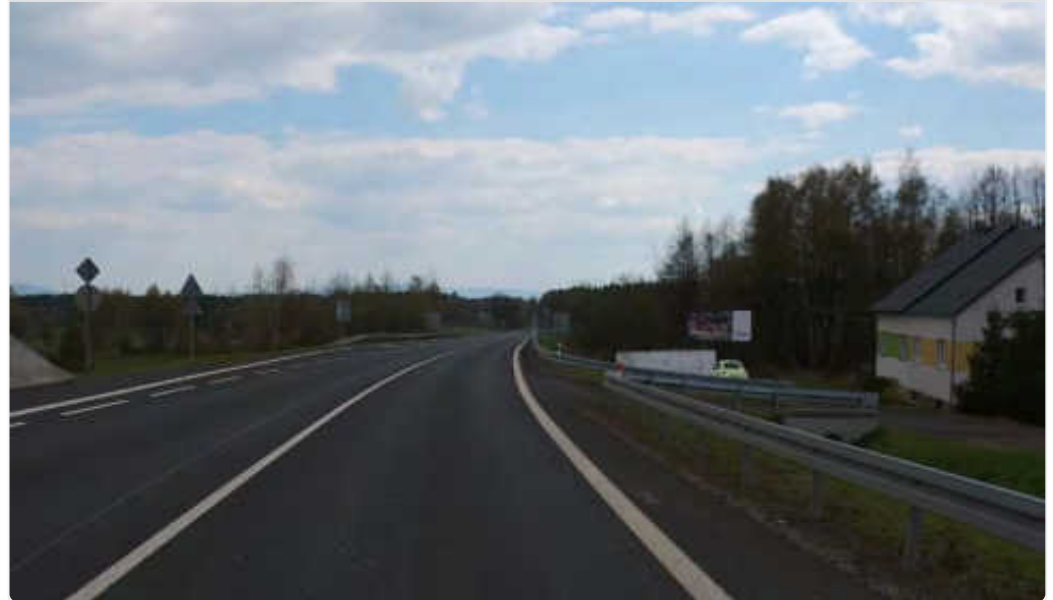
Bezpečnostní deficit Pevná překážka
Kategorie 2× - Tuhé čelo trubního propustku pod - sjezdem / samostatným sjezdem
Závažnost rizika **Nizká**
Poznámka -

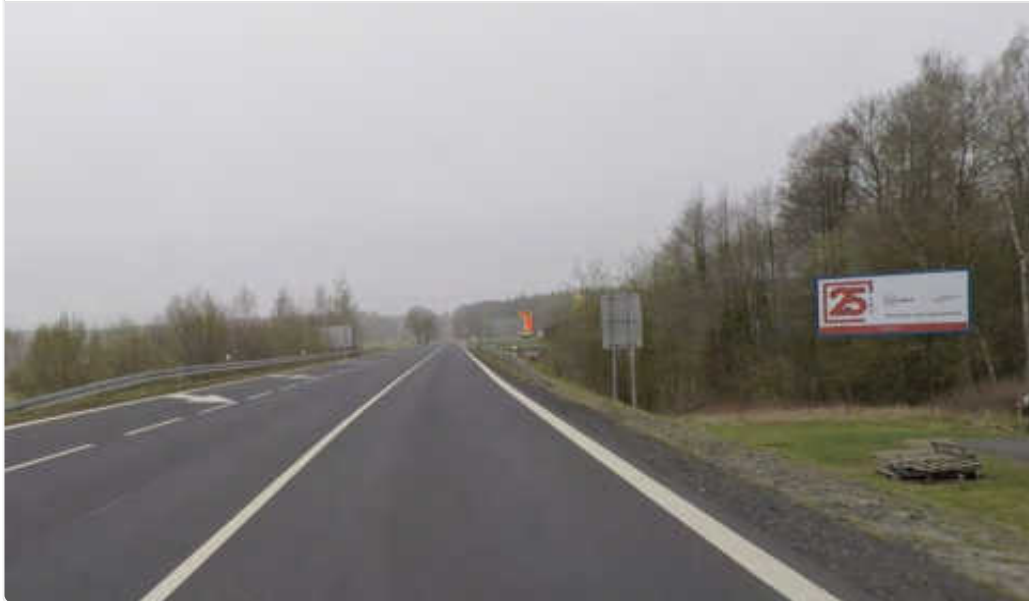
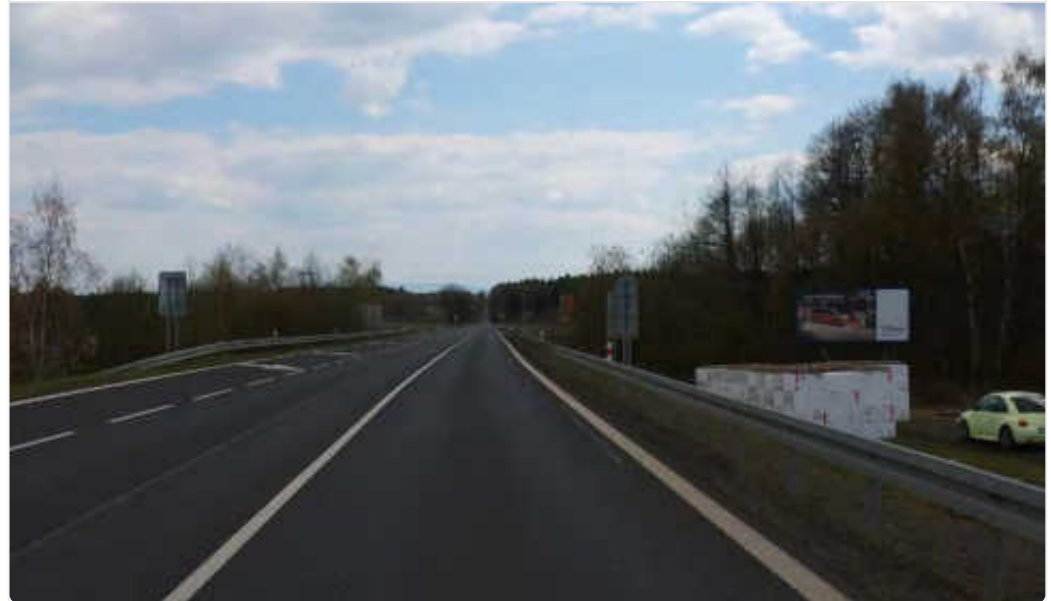
Bezpečnostní deficit Reklamní zařízení
Kategorie 1× - Reklamní zařízení (rušivý efekt na účastníky silničního provozu)
Závažnost rizika Nizká
Poznámka -

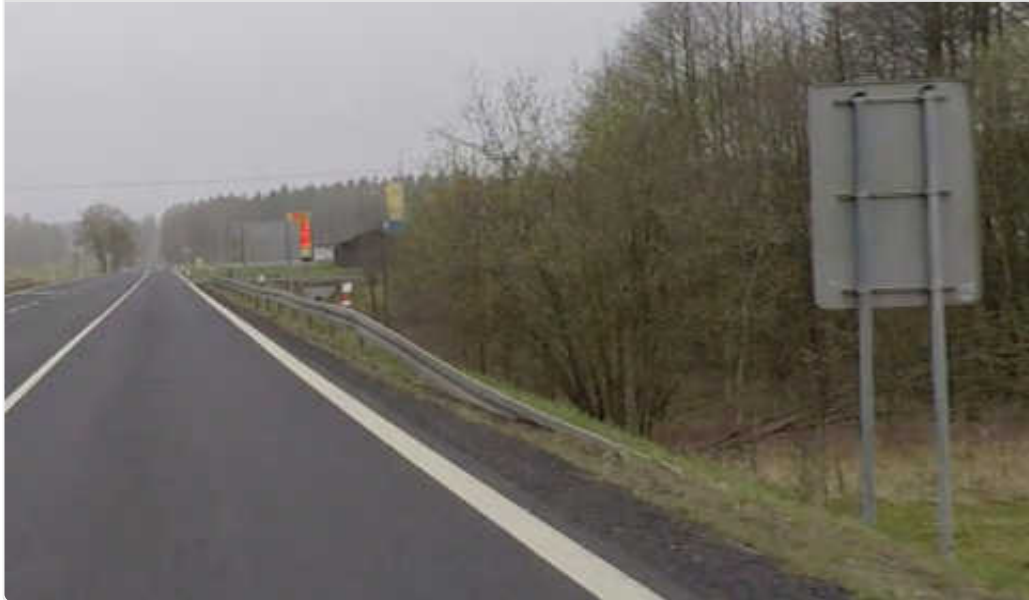
Bezpečnostní deficit Zádržné zařízení
Kategorie 1× - Krátké svodidlo před - místem nebezpečí (např. hlubina, okolí PK)
Závažnost rizika Střední
Poznámka Krátké svodidlo před hlubinou.

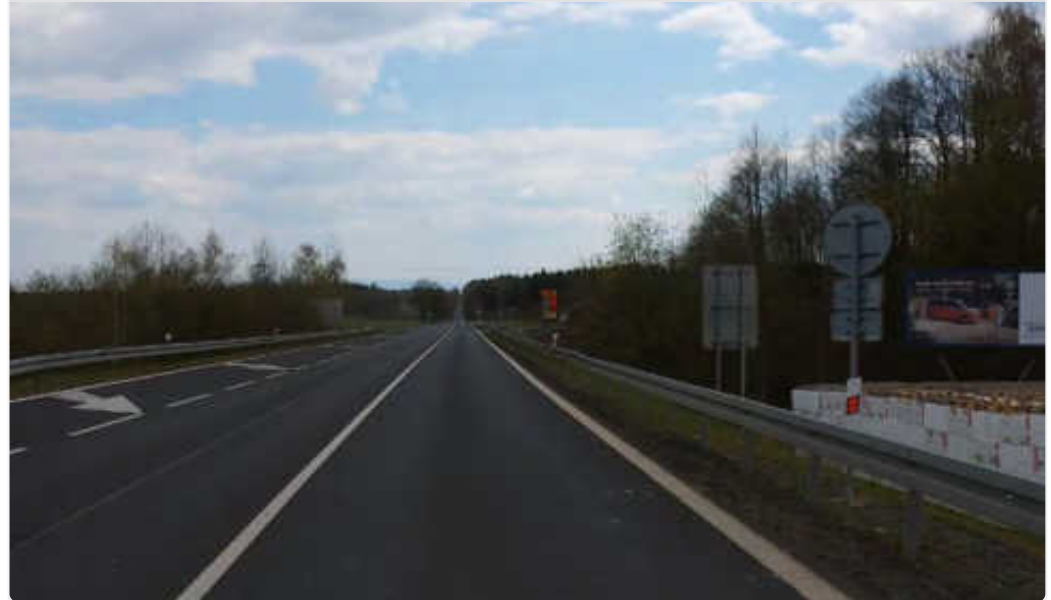
Bezpečnostní deficit Zádržné zařízení
Kategorie 0× - Krátké svodidlo před - místem nebezpečí (např. hlubina, okolí PK)
Závažnost rizika Střední
Poznámka Krátké svodidlo před hlubinou.

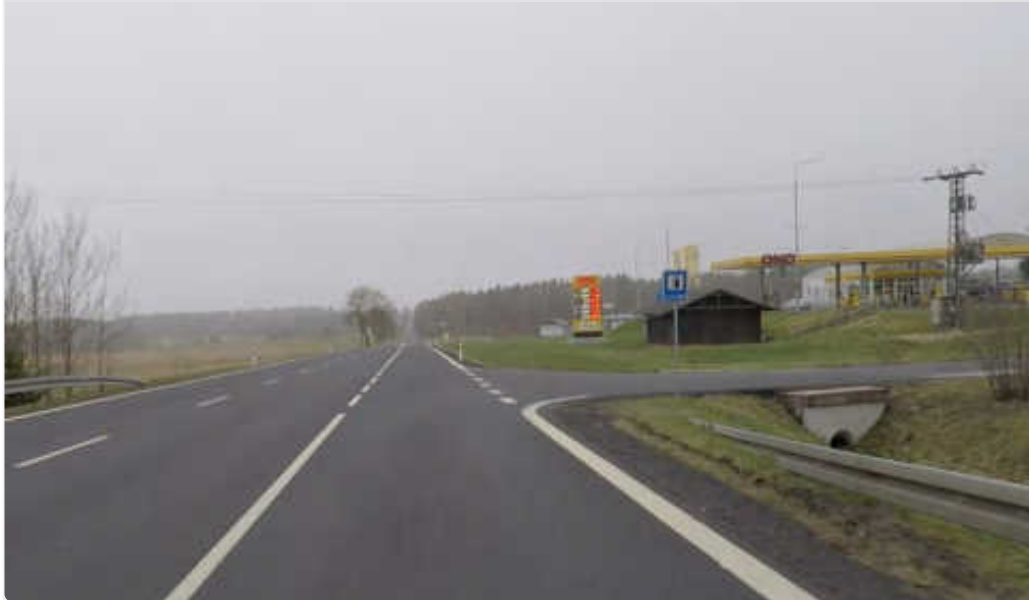
Bezpečnostní deficit Pevná překážka
Kategorie 1× - Tuhé čelo trubního propustku pod - sjezdem / samostatným sjezdem
Závažnost rizika Nizká
Poznámka Rizikové pouze čelo B.

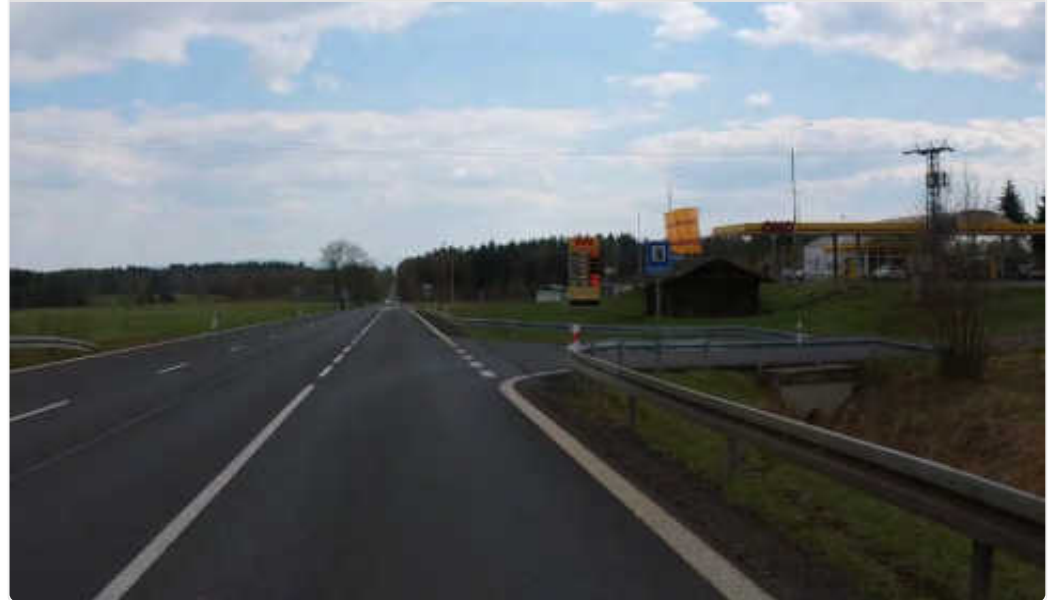
Bezpečnostní deficit Pevná překážka
Kategorie 0× - Tuhé čelo trubního propustku pod - sjezdem / samostatným sjezdem
Závažnost rizika Nizká
Poznámka Rizikové pouze čelo B.

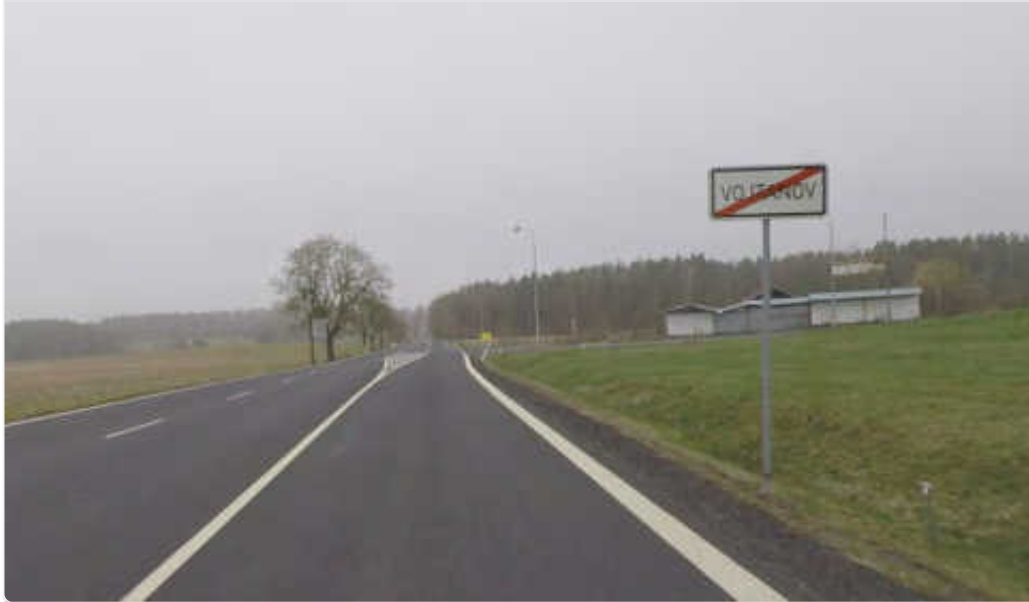
Bezpečnostní deficit Technický stav vozovky
Kategorie → 3620 m - Absence zpevněné krajnice
Závažnost rizika Střední
Poznámka -

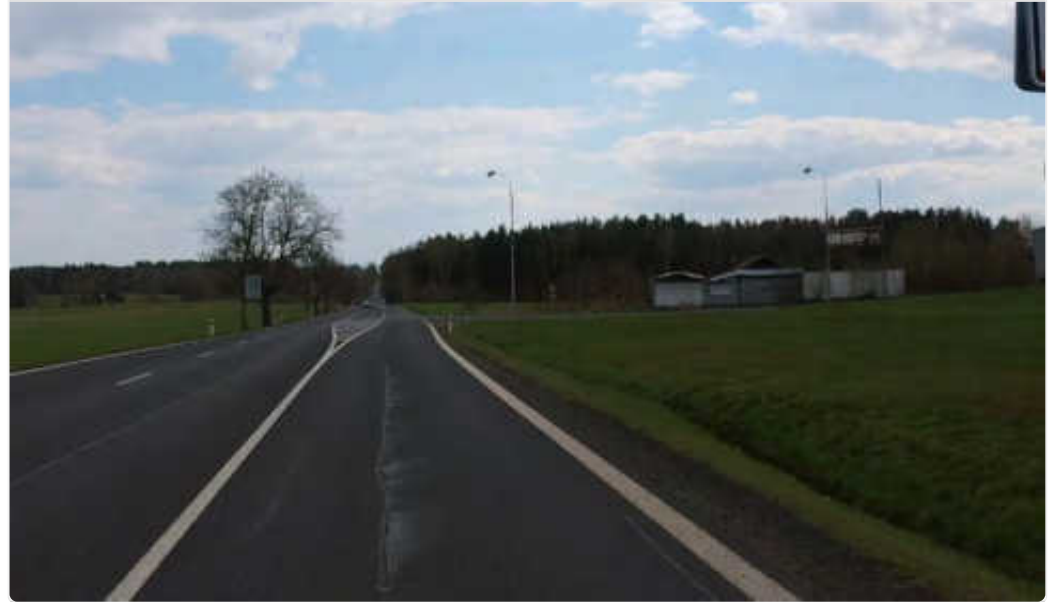
Bezpečnostní deficit Technický stav vozovky
Kategorie → 3620 m - Absence zpevněné krajnice
Závažnost rizika Střední
Poznámka -

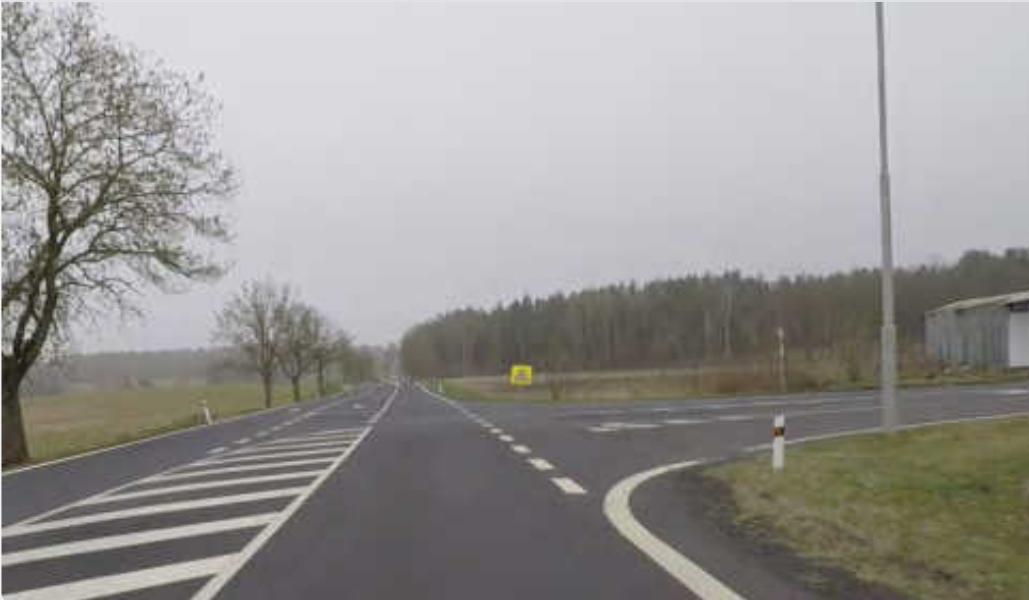
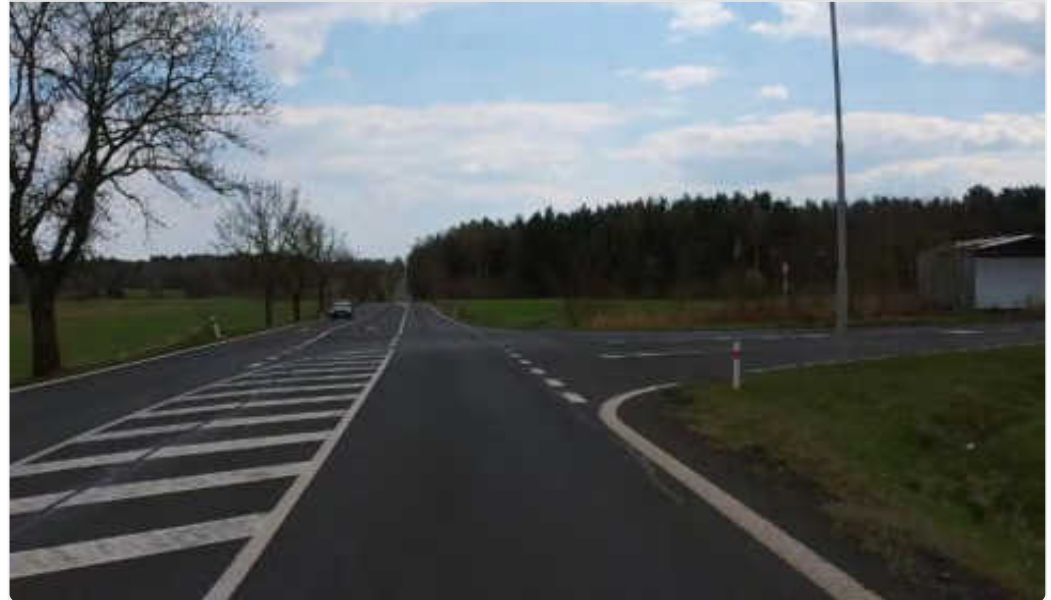
Bezpečnostní deficit Pevná překážka
Kategorie 1× - Sloupy el. vedení, VO apod.
Závažnost rizika Nizká
Poznámka -

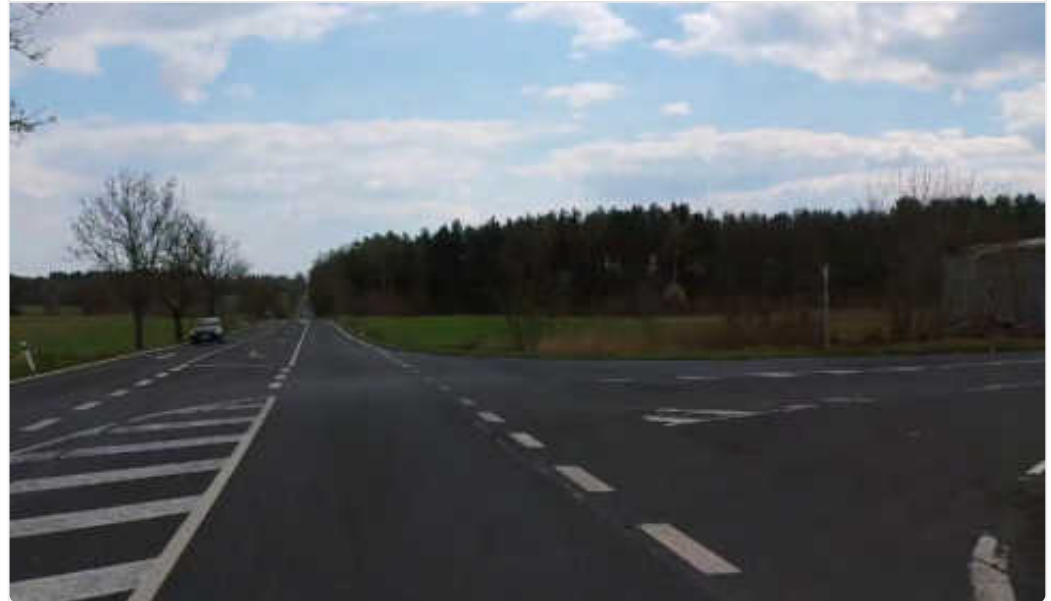
Bezpečnostní deficit Sjezd / samostatný sjezd / parkoviště
Kategorie 1x - Absence nebo opotřebované VDZ
Závažnost rizika **Nízká**
Poznámka Opotřebované VDZ V 2b, V 4 a V 13.

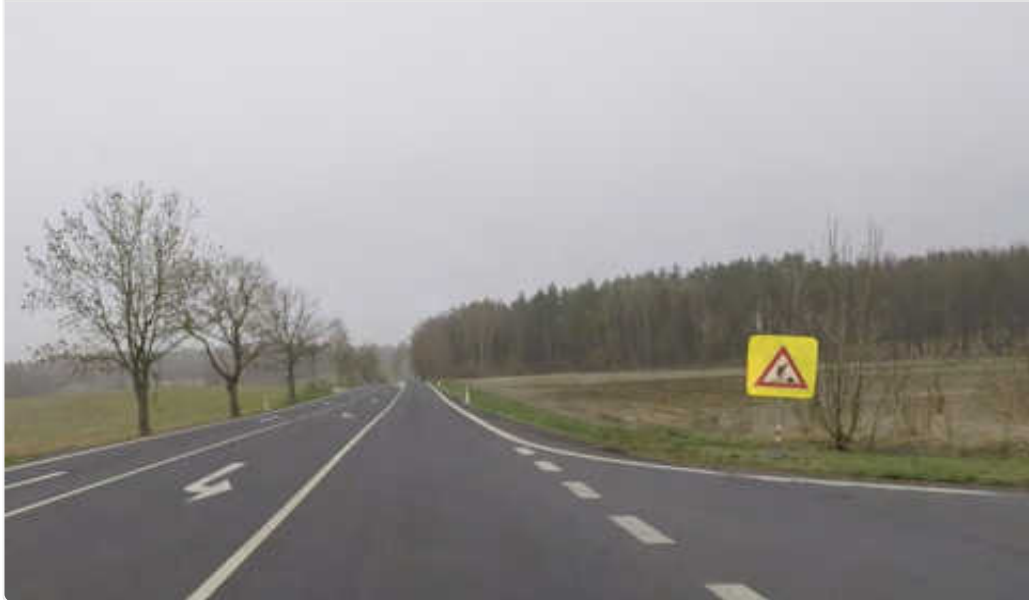
Bezpečnostní deficit	Pevná překážka
Kategorie	<input checked="" type="checkbox"/> 1× - Vzrostlá zeleň (průměr kmene do 0,1 m)
Závažnost rizika	Nizká
Poznámka	Vzrostlá zeleň nacházející se v blízkosti PK primárně představuje riziko do budoucna.

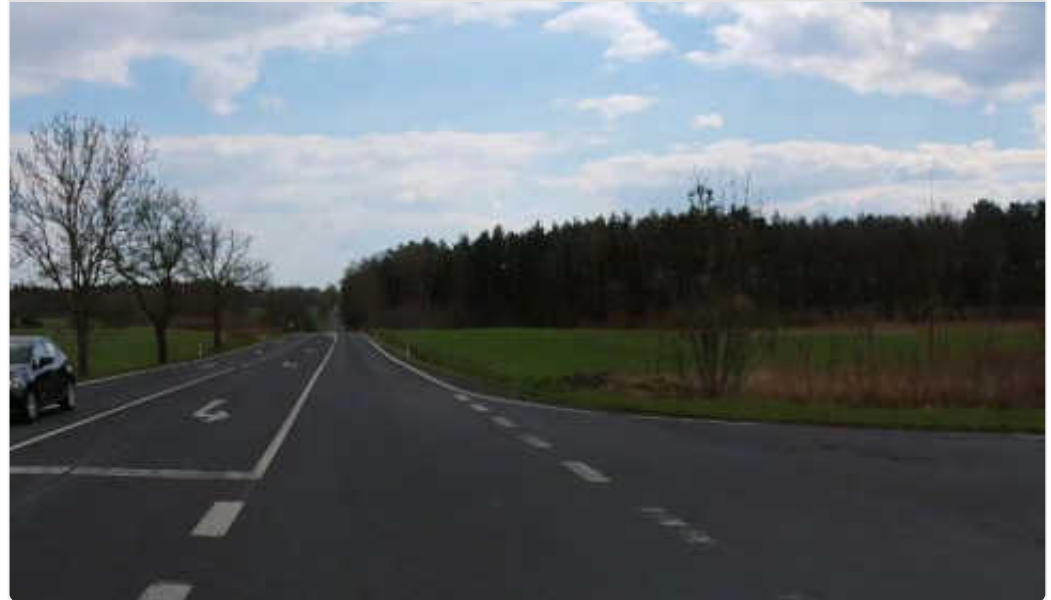
Bezpečnostní deficit	Pevná překážka
Kategorie	<input checked="" type="checkbox"/> 1× - Vzrostlá zeleň (průměr kmene do 0,1 m)
Závažnost rizika	Nizká
Poznámka	Vzrostlá zeleň nacházející se v blízkosti PK primárně představuje riziko do budoucna.

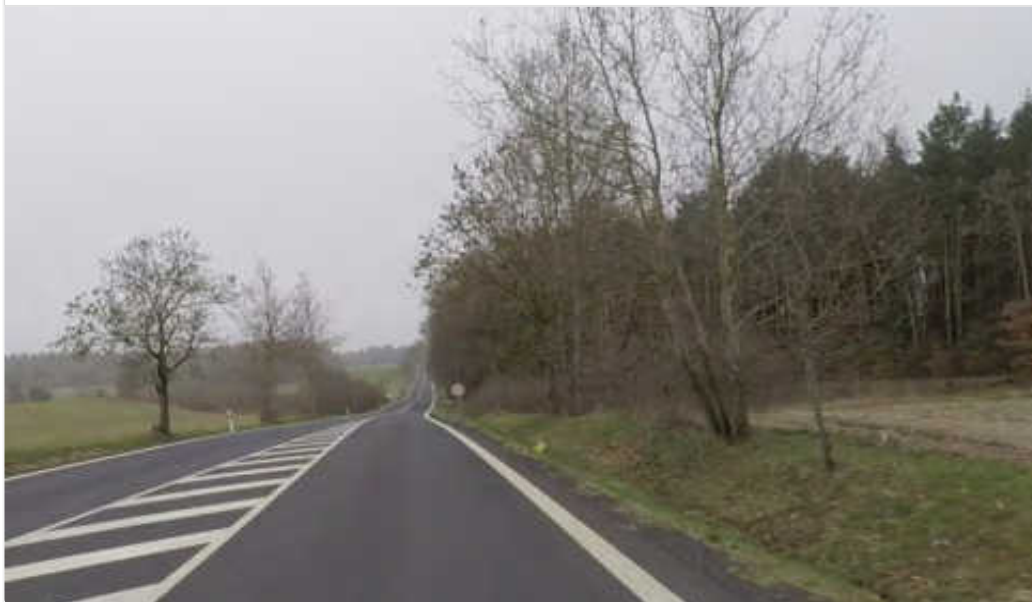
Bezpečnostní deficit Pevná překážka
Kategorie ☞ 175 m - Stromy, vzrostlá zeleň
Závažnost rizika Střední
Poznámka -

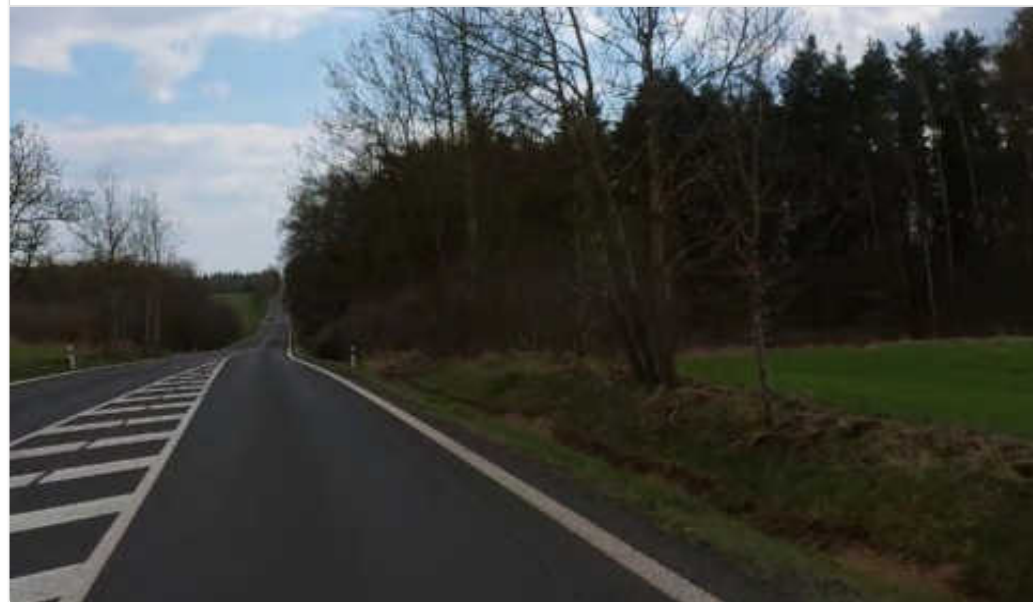
Bezpečnostní deficit Pevná překážka
Kategorie ☞ 175 m - Stromy, vzrostlá zeleň
Závažnost rizika Střední
Poznámka -
